51-1. U31_와룡2터널

점검 일자	2017. 07.12~2017. 10.25
평균 기온	11.8 ~ 21.6℃

호남고속선　와룡2터널_ 1(167.124~167.126km, L=2m)

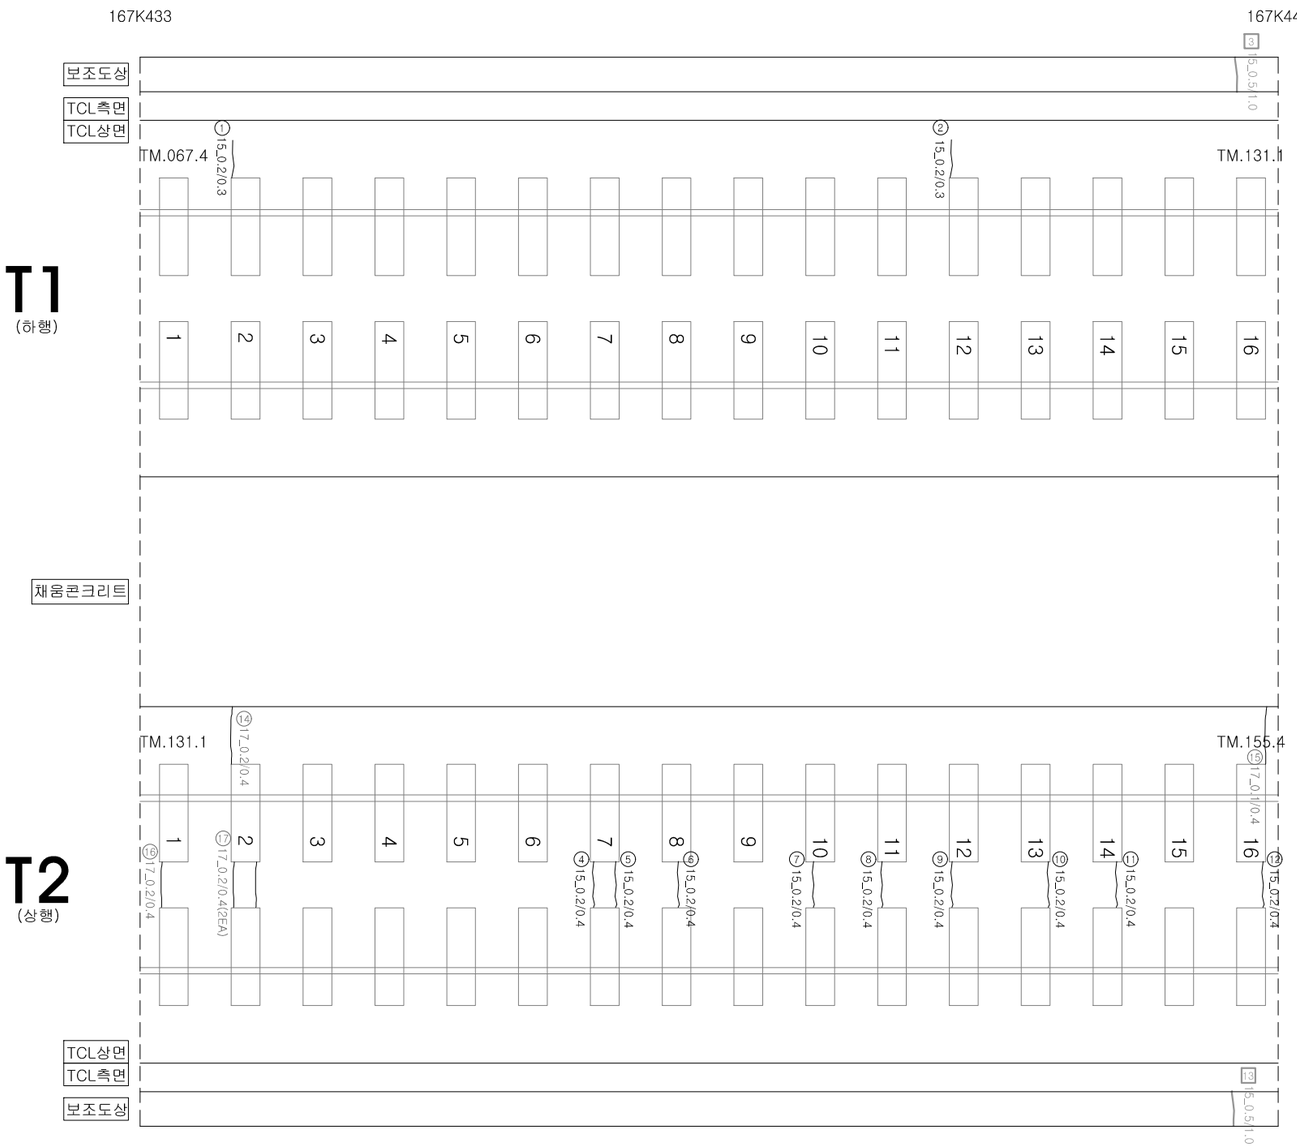
외관조사망도 번호
U31와룡2터널_ 33(167.433~167.443km, L=10m)

연번	손상	폭		연장		비고	연번	손상	폭		연장		비고
1	균열	0.2	㎜	0.3	m								
2	균열	0.2	㎜	0.3	m								
3	균열	0.5	㎜	1.0	m	16보수							
4	균열	0.2	㎜	0.4	m								
5	균열	0.2	㎜	0.4	m								
6	균열	0.2	㎜	0.4	m								
7	균열	0.2	㎜	0.4	m								
8	균열	0.2	㎜	0.4	m								
9	균열	0.2	㎜	0.4	m								
10	균열	0.2	㎜	0.4	m								
11	균열	0.2	㎜	0.4	m								
12	균열	0.2	㎜	0.4	m								
13	균열	0.5	㎜	1.0	m	16보수							
14	균열	0.2	㎜	0.4	m								
15	균열	0.1	㎜	0.4	m								
16	균열	0.2	㎜	0.4	m								
17	균열	0.2	㎜	0.4	m

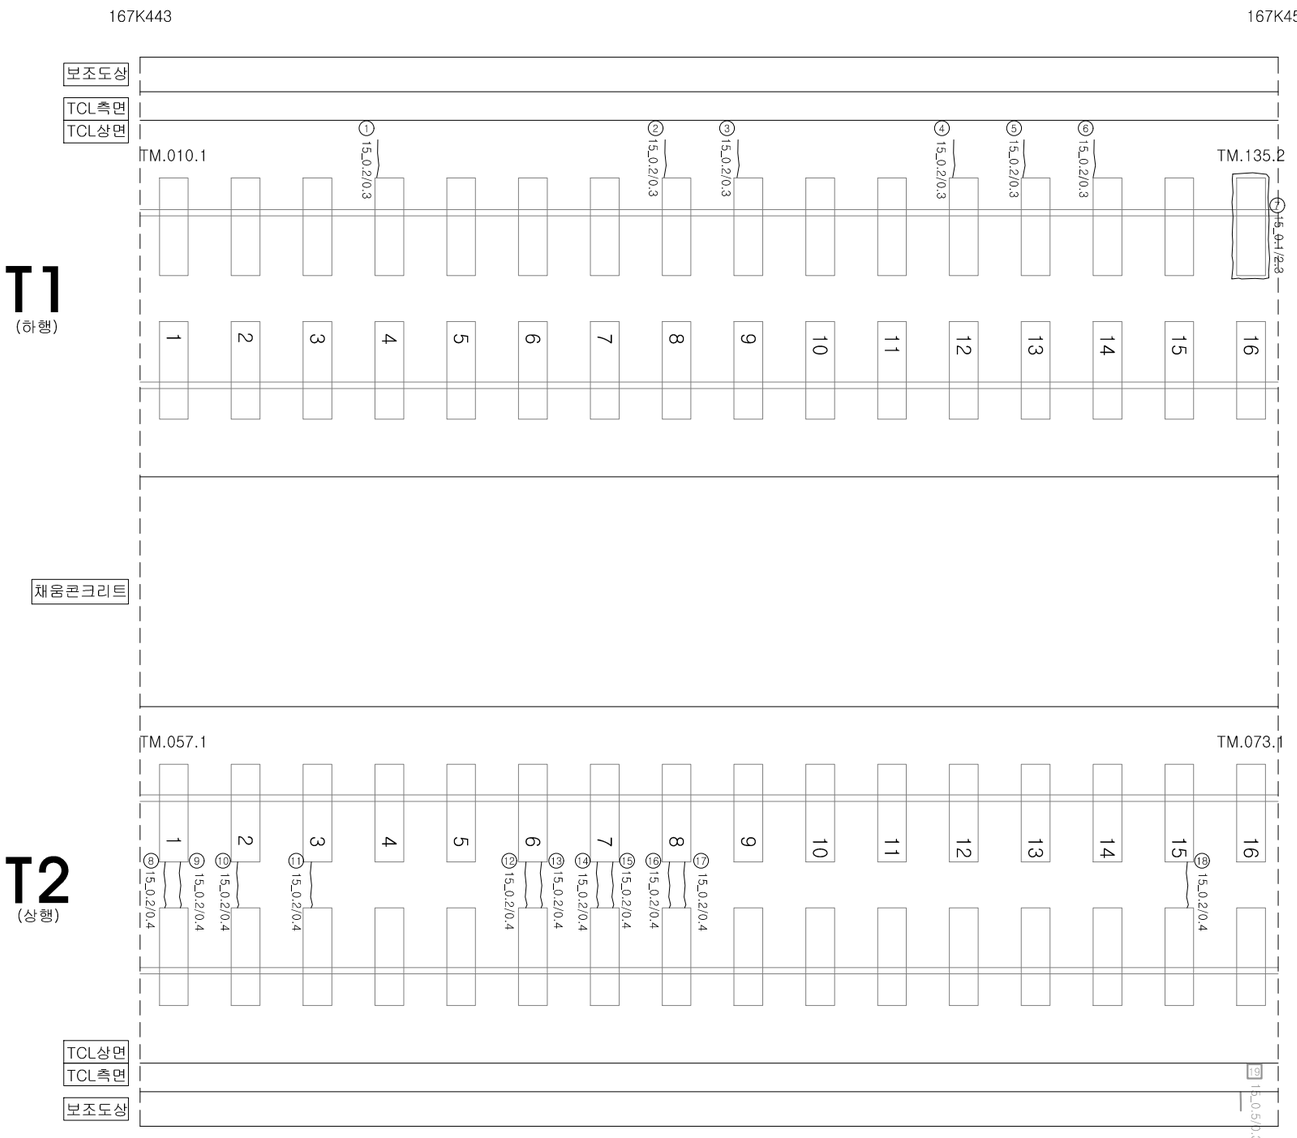
외관조사망도 번호
U31와룡2터널_ 34(167.443~167.453km, L=10m)

연번	손상	폭		연장		비고	연번	손상	폭		연장		비고
1	균열	0.2	㎜	0.3	m								
2	균열	0.2	㎜	0.3	m								
3	균열	0.2	㎜	0.3	m								
4	균열	0.2	㎜	0.3	m								
5	균열	0.2	㎜	0.3	m								
6	균열	0.2	㎜	0.3	m								
7	경계부 균열	0.1	㎜	2.3	m								
8	균열	0.2	㎜	0.4	m								
9	균열	0.2	㎜	0.4	m								
10	균열	0.2	㎜	0.4	m								
11	균열	0.2	㎜	0.4	m								
12	균열	0.2	㎜	0.4	m								
13	균열	0.2	㎜	0.4	m								
14	균열	0.2	㎜	0.4	m								
15	균열	0.2	㎜	0.4	m								
16	균열	0.2	㎜	0.4	m								
17	균열	0.2	㎜	0.4	m								
18	균열	0.2	㎜	0.4	m								
19	균열	0.5	㎜	0.3	m	16보수

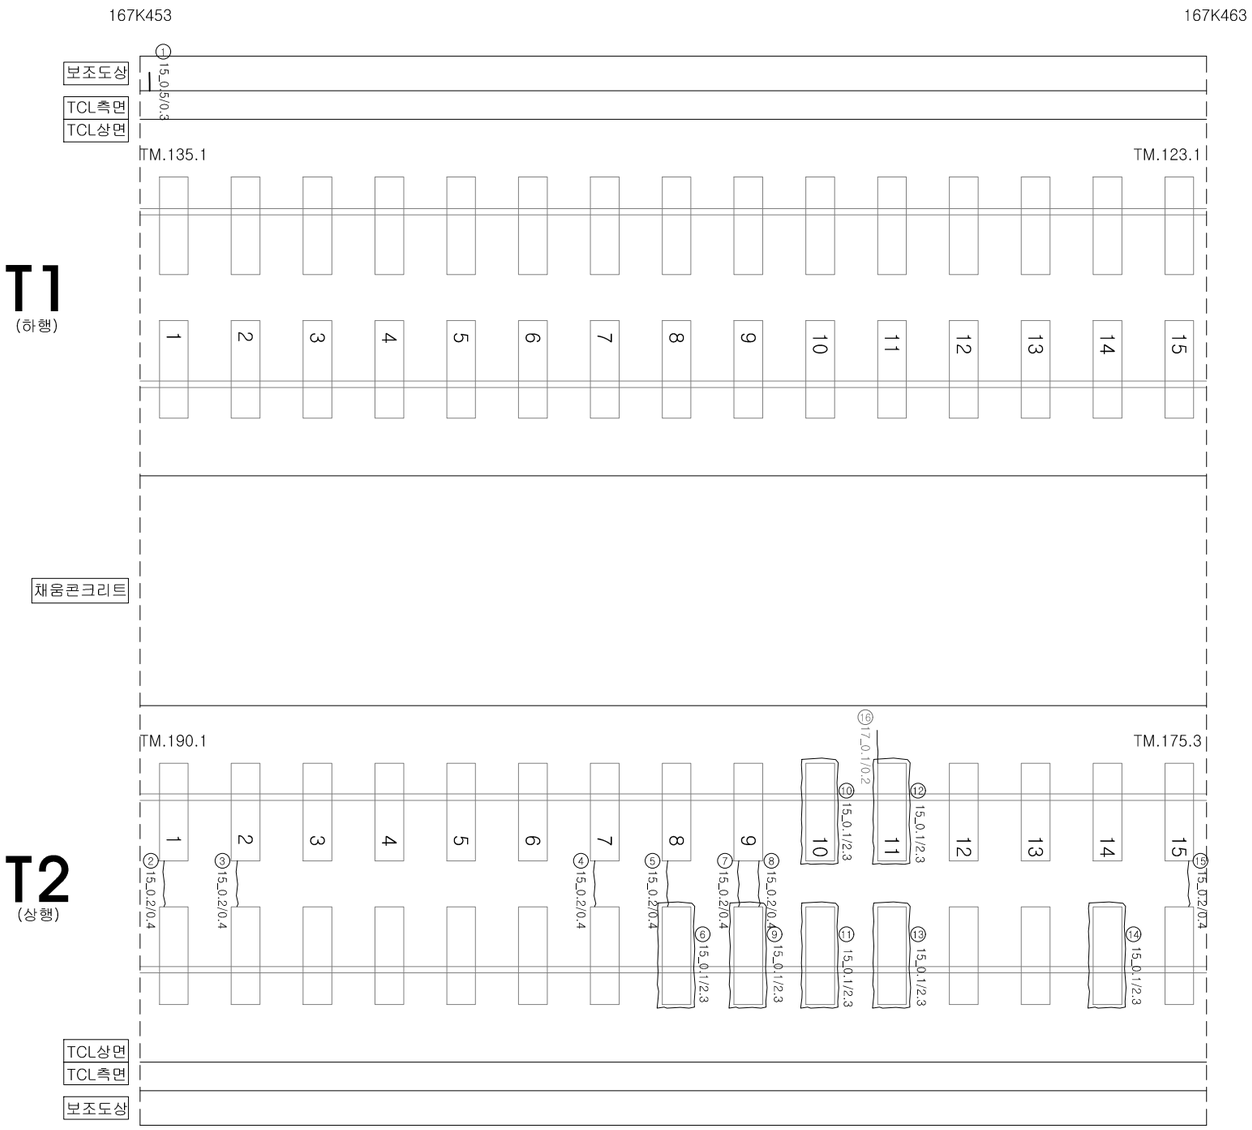
외관조사망도 번호
U31와룡2터널_ 35(167.453~167.463km, L=10m)

연번	손상	폭		연장		비고	연번	손상	폭		연장		비고
1	균열	0.5	㎜	0.3	m								
2	균열	0.2	㎜	0.4	m								
3	균열	0.2	㎜	0.4	m								
4	균열	0.2	㎜	0.4	m								
5	균열	0.2	㎜	0.4	m								
6	경계부 균열	0.1	㎜	2.3	m								
7	균열	0.2	㎜	0.4	m								
8	균열	0.2	㎜	0.4	m								
9	경계부 균열	0.1	㎜	2.3	m								
10	경계부 균열	0.1	㎜	2.3	m								
11	경계부 균열	0.1	㎜	2.3	m								
12	경계부 균열	0.1	㎜	2.3	m								
13	경계부 균열	0.1	㎜	2.3	m								
14	경계부 균열	0.1	㎜	2.3	m								
15	균열	0.2	㎜	0.4	m								
16	균열	0.1	㎜	0.2	m

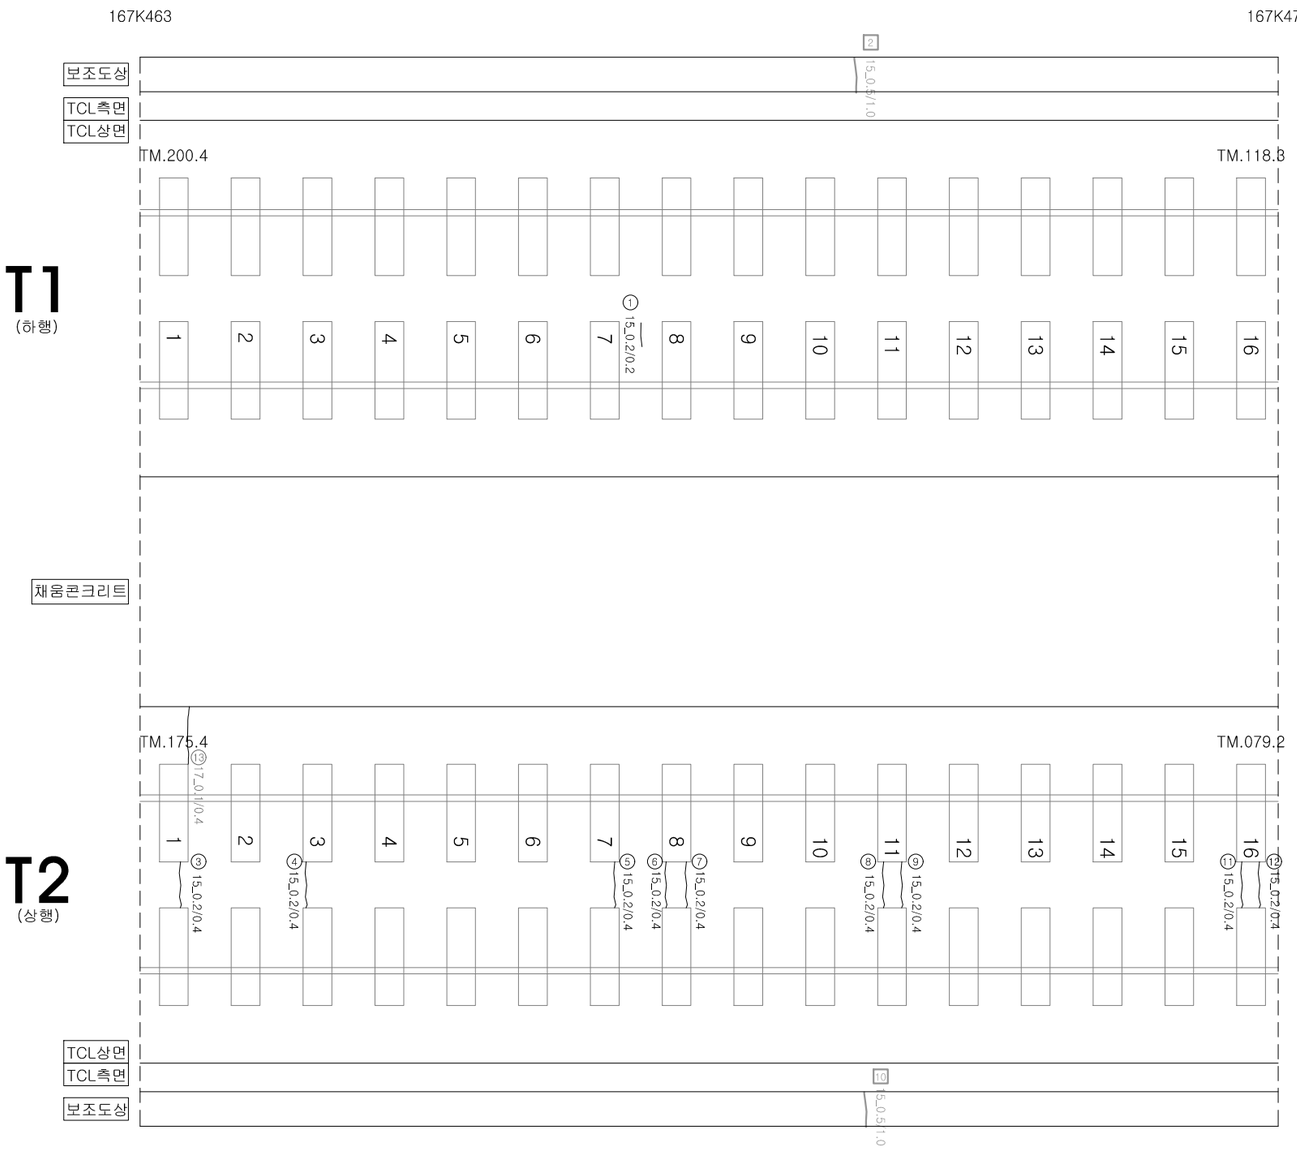
U31와룡2터널_ 36(167.463~167.473km, L=10m)

연번	손상	폭		연장		비고	연번	손상	폭		연장		비고
1	균열	0.2	㎜	0.2	m								
2	균열	0.5	㎜	1.0	m	16보수							
3	균열	0.2	㎜	0.4	m								
4	균열	0.2	㎜	0.4	m								
5	균열	0.2	㎜	0.4	m								
6	균열	0.2	㎜	0.4	m								
7	균열	0.2	㎜	0.4	m								
8	균열	0.2	㎜	0.4	m								
9	균열	0.2	㎜	0.4	m								
10	균열	0.5	㎜	1.0	m	16보수							
11	균열	0.2	㎜	0.4	m								
12	균열	0.2	㎜	0.4	m								
13	균열	0.1	㎜	0.4	m

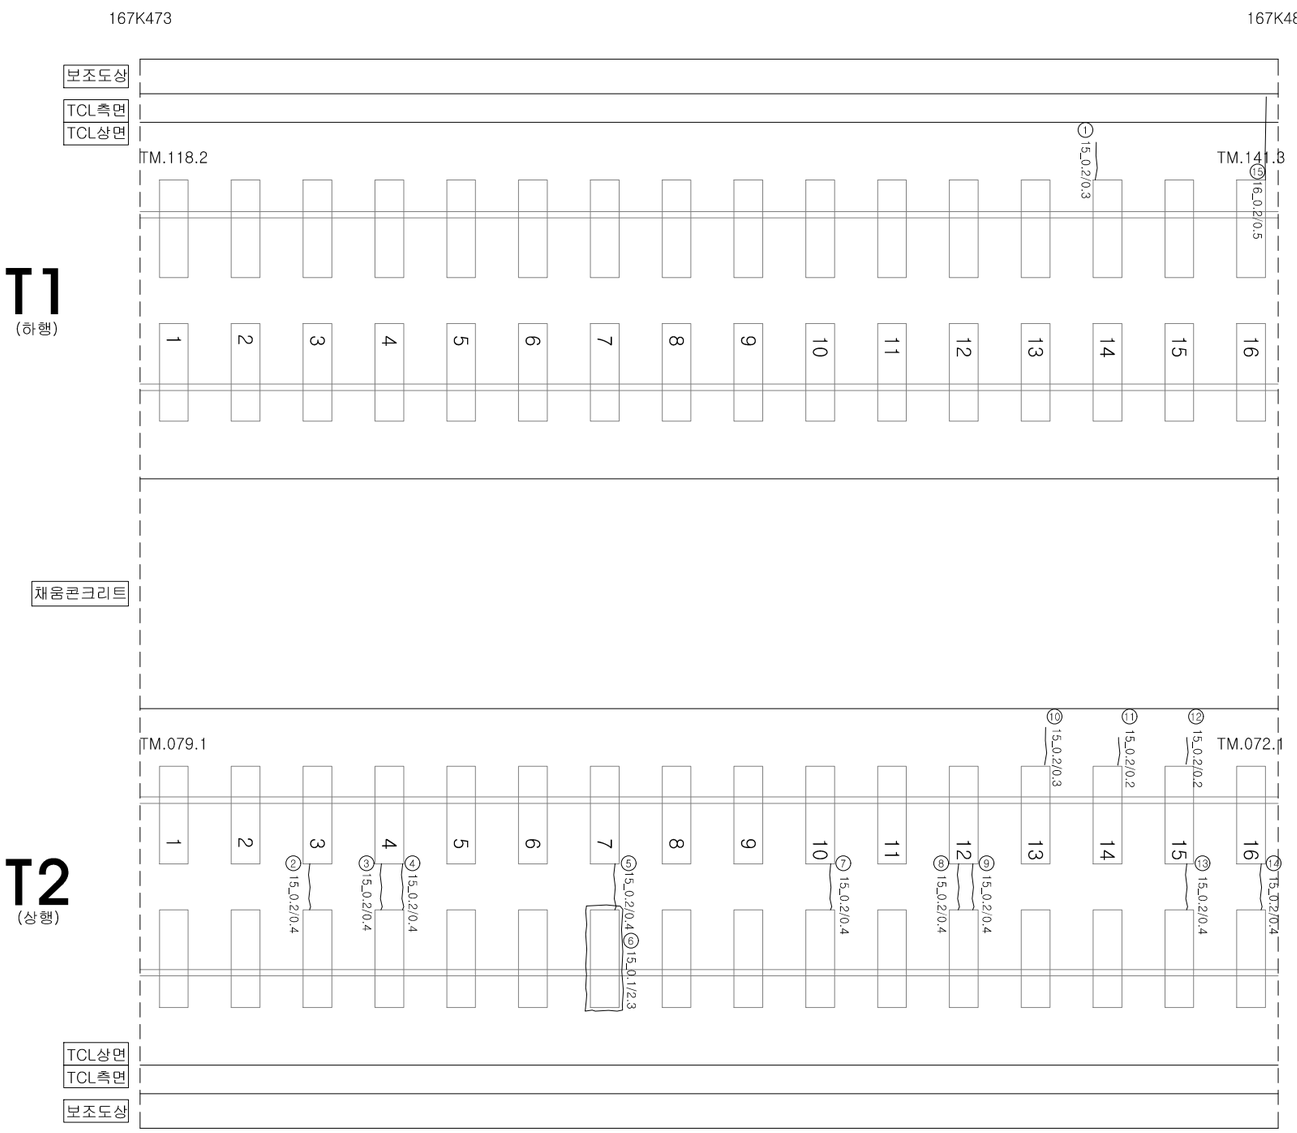
U31와룡2터널_ 37(167.473~167.483km, L=10m)

연번	손상	폭		연장		비고	연번	손상	폭		연장		비고
1	균열	0.2	㎜	0.3	m								
2	균열	0.2	㎜	0.4	m								
3	균열	0.2	㎜	0.4	m								
4	균열	0.2	㎜	0.4	m								
5	균열	0.2	㎜	0.4	m								
6	경계부 균열	0.1	㎜	2.3	m								
7	균열	0.2	㎜	0.4	m								
8	균열	0.2	㎜	0.4	m								
9	균열	0.2	㎜	0.4	m								
10	균열	0.2	㎜	0.3	m								
11	균열	0.2	㎜	0.3	m								
12	균열	0.2	㎜	0.3	m								
13	균열	0.2	㎜	0.4	m								
14	균열	0.2	㎜	0.4	m								
15	균열	0.2	㎜	0.5	m

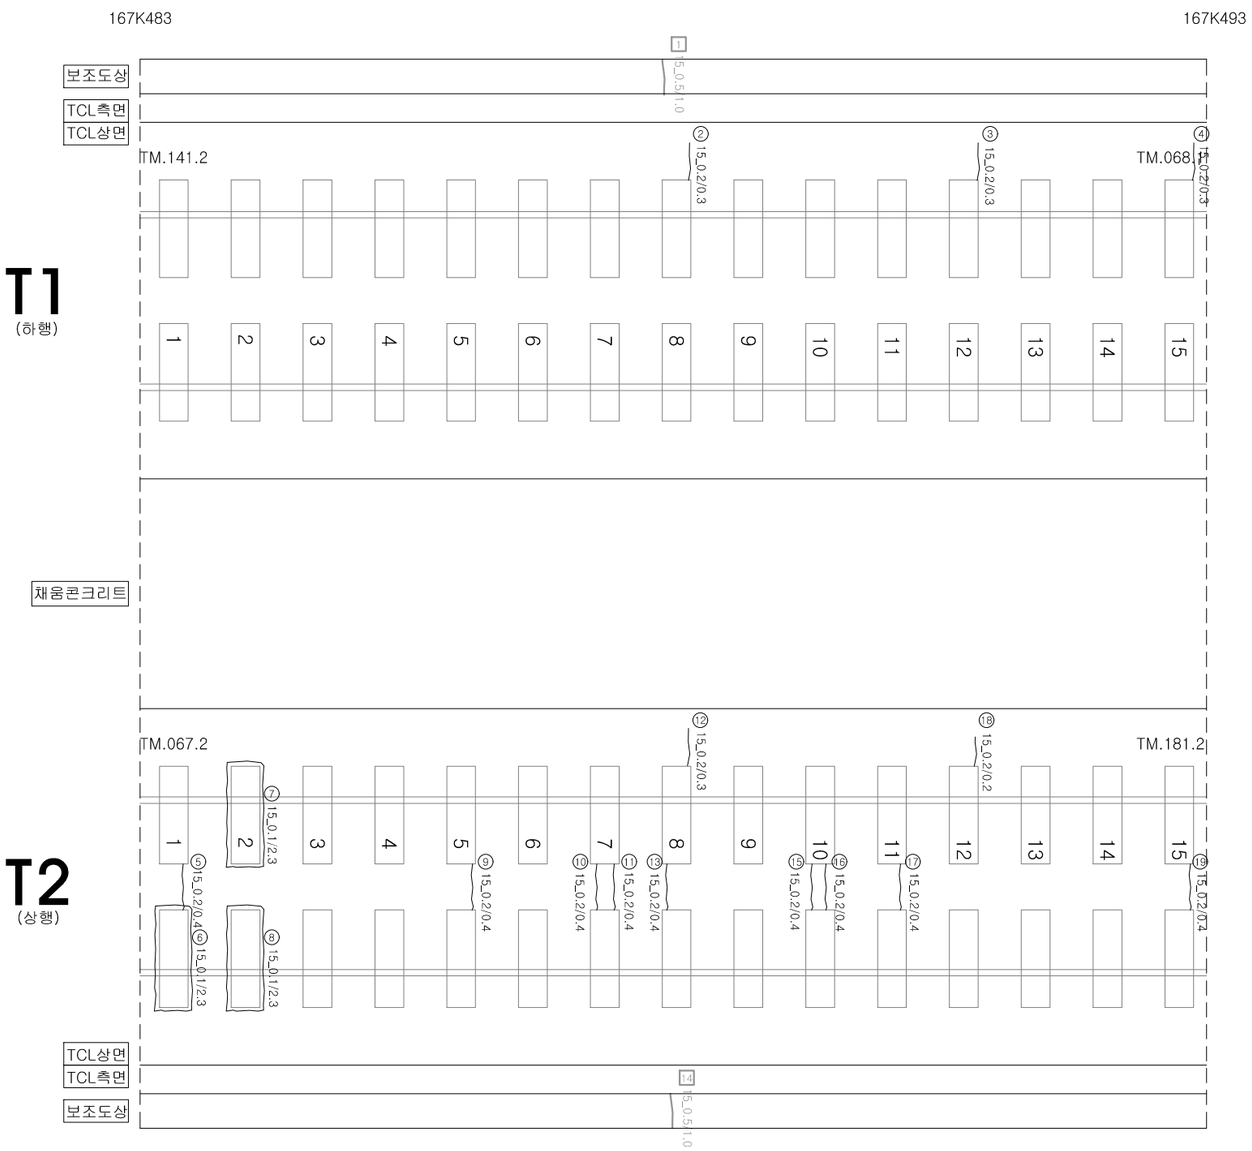
외관조사망도 번호
U31와룡2터널_ 38(167.483~167.493km, L=10m)

연번	손상	폭		연장		비고	연번	손상	폭		연장		비고
1	균열	0.5	㎜	1.0	m	16보수							
2	균열	0.2	㎜	0.3	m								
3	균열	0.2	㎜	0.3	m								
4	균열	0.2	㎜	0.3	m								
5	균열	0.2	㎜	0.4	m								
6	경계부 균열	0.1	㎜	2.3	m								
7	경계부 균열	0.1	㎜	2.3	m								
8	경계부 균열	0.1	㎜	2.3	m								
9	균열	0.2	㎜	0.4	m								
10	균열	0.2	㎜	0.4	m								
11	균열	0.2	㎜	0.4	m								
12	균열	0.2	㎜	0.3	m								
13	균열	0.2	㎜	0.4	m								
14	균열	0.5	㎜	1.0	m	16보수							
15	균열	0.2	㎜	0.4	m								
16	균열	0.2	㎜	0.4	m								
17	균열	0.2	㎜	0.4	m								
18	균열	0.2	㎜	0.2	m								
19	균열	0.2	㎜	0.4	m

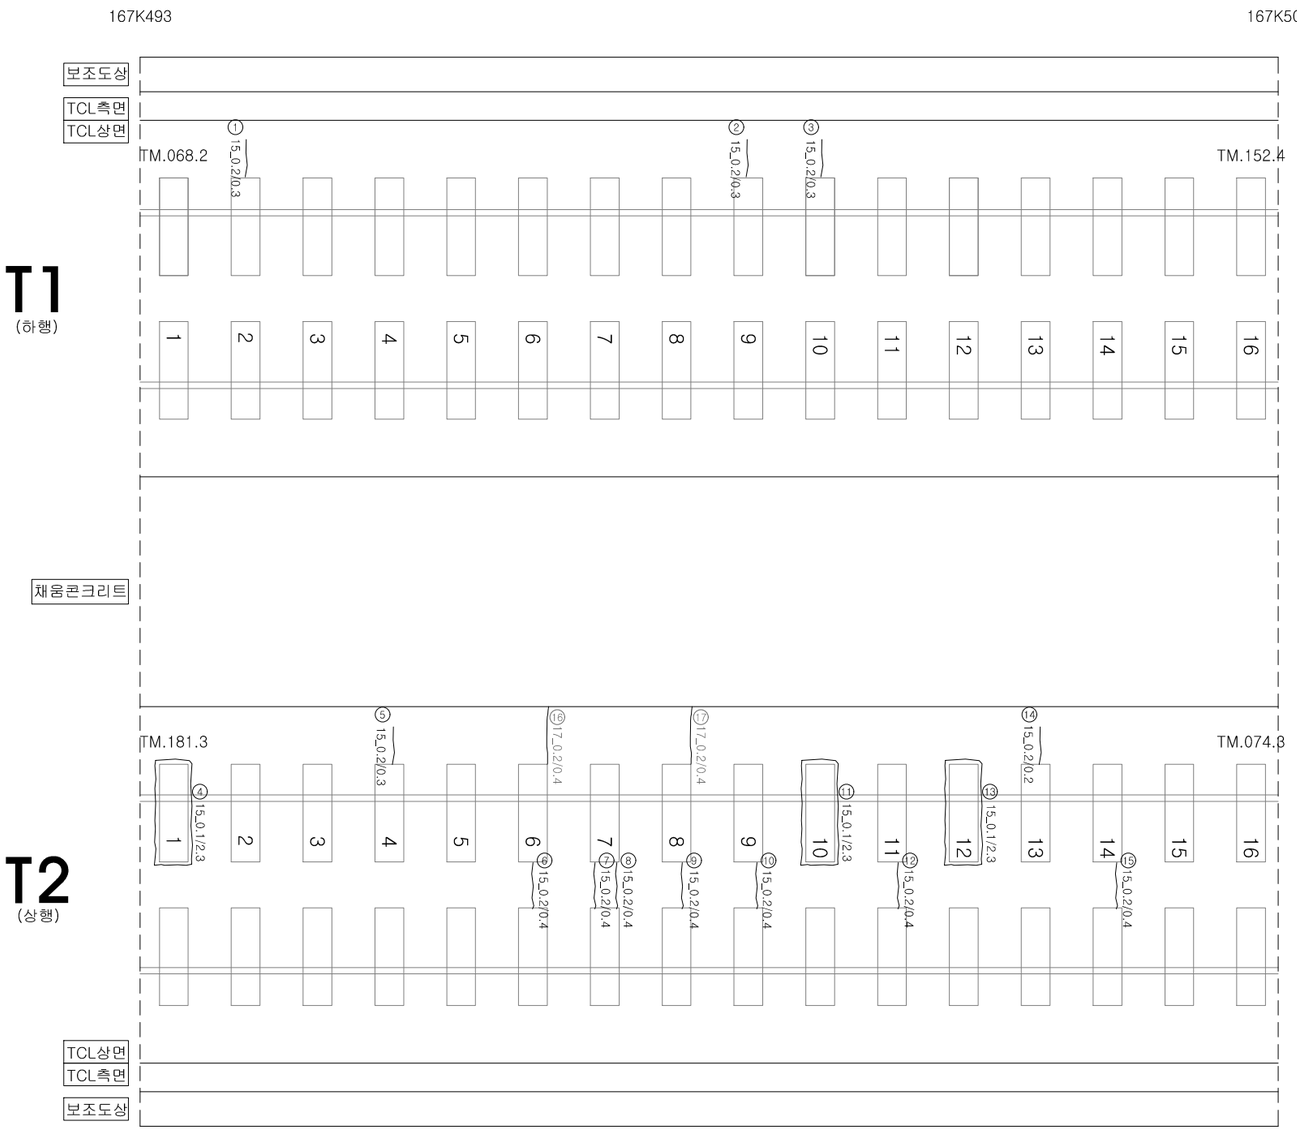
외관조사망도 번호
U31와룡2터널_ 39(167.493~167.503km, L=10m)

연번	손상	폭		연장		비고	연번	손상	폭		연장		비고
1	균열	0.2	㎜	0.3	m								
2	균열	0.2	㎜	0.3	m								
3	균열	0.2	㎜	0.3	m								
4	경계부 균열	0.1	㎜	2.3	m								
5	균열	0.2	㎜	0.3	m								
6	균열	0.2	㎜	0.4	m								
7	균열	0.2	㎜	0.4	m								
8	균열	0.2	㎜	0.4	m								
9	균열	0.2	㎜	0.4	m								
10	균열	0.2	㎜	0.4	m								
11	경계부 균열	0.1	㎜	2.3	m								
12	균열	0.2	㎜	0.4	m								
13	경계부 균열	0.1	㎜	2.3	m								
14	균열	0.2	㎜	0.2	m								
15	균열	0.2	㎜	0.4	m								
16	균열	0.2	㎜	0.4	m								
17	균열	0.2	㎜	0.4	m

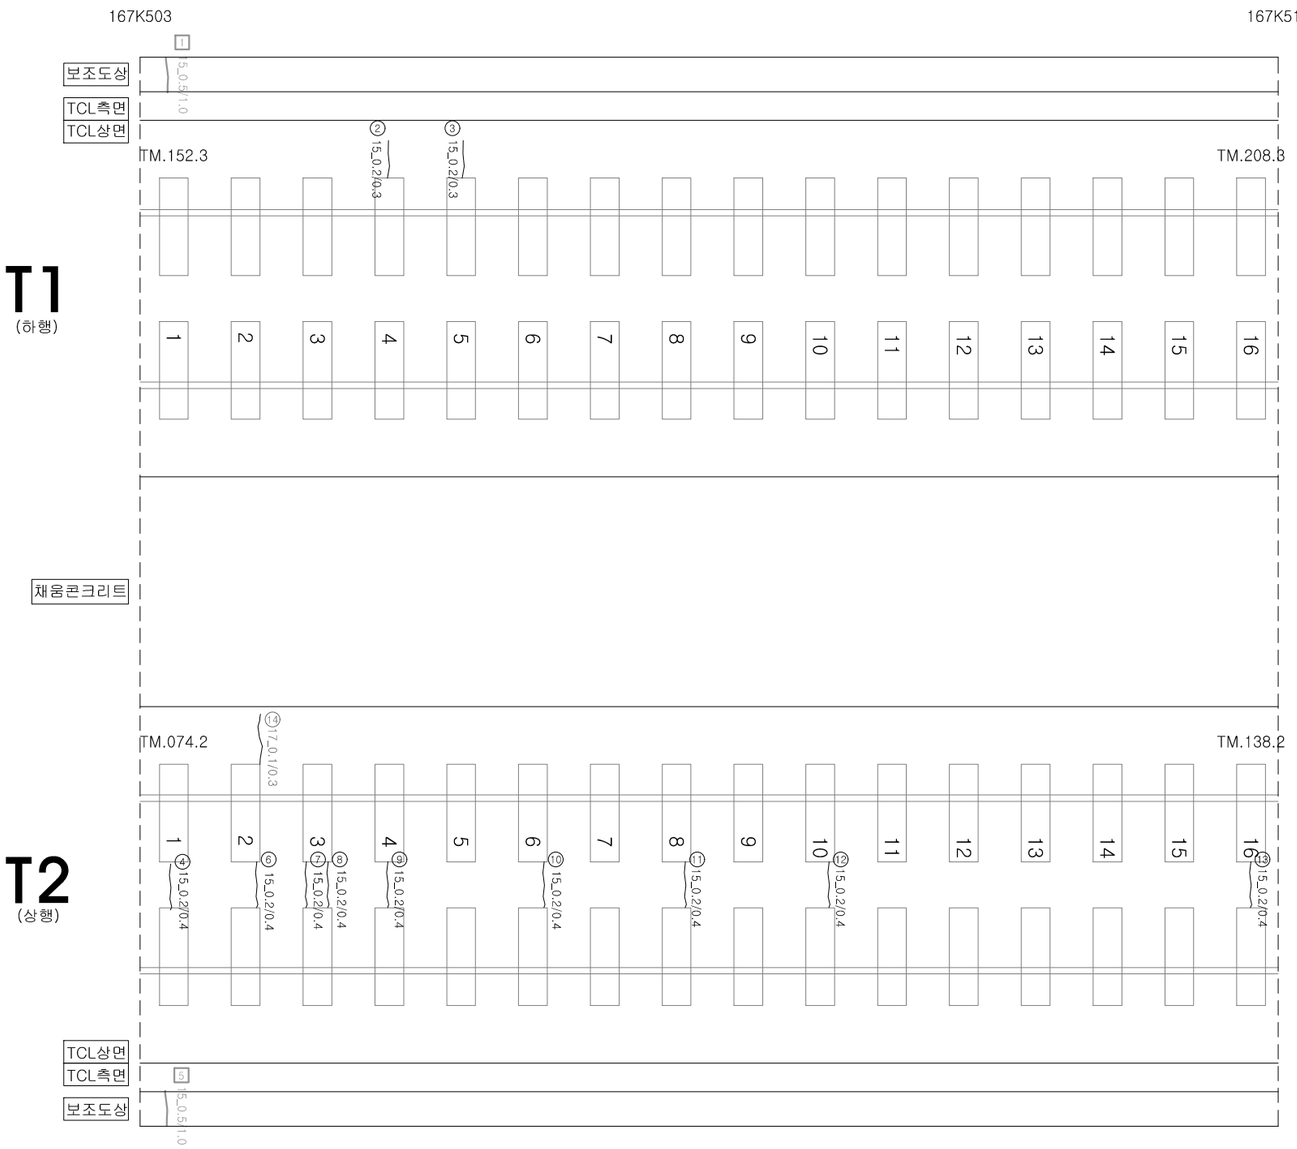
U31와룡2터널_ 40(167.503~167.513km, L=10m)

연번	손상	폭		연장		비고	연번	손상	폭		연장		비고
1	균열	0.5	㎜	1.0	m	16보수							
2	균열	0.2	㎜	0.3	m								
3	균열	0.2	㎜	0.3	m								
4	균열	0.2	㎜	0.4	m								
5	균열	0.5	㎜	1.0	m	16보수							
6	균열	0.2	㎜	0.4	m								
7	균열	0.2	㎜	0.4	m								
8	균열	0.2	㎜	0.4	m								
9	균열	0.2	㎜	0.4	m								
10	균열	0.2	㎜	0.4	m								
11	균열	0.2	㎜	0.4	m								
12	균열	0.2	㎜	0.4	m								
13	균열	0.2	㎜	0.4	m								
14	균열	0.1	㎜	0.3	m

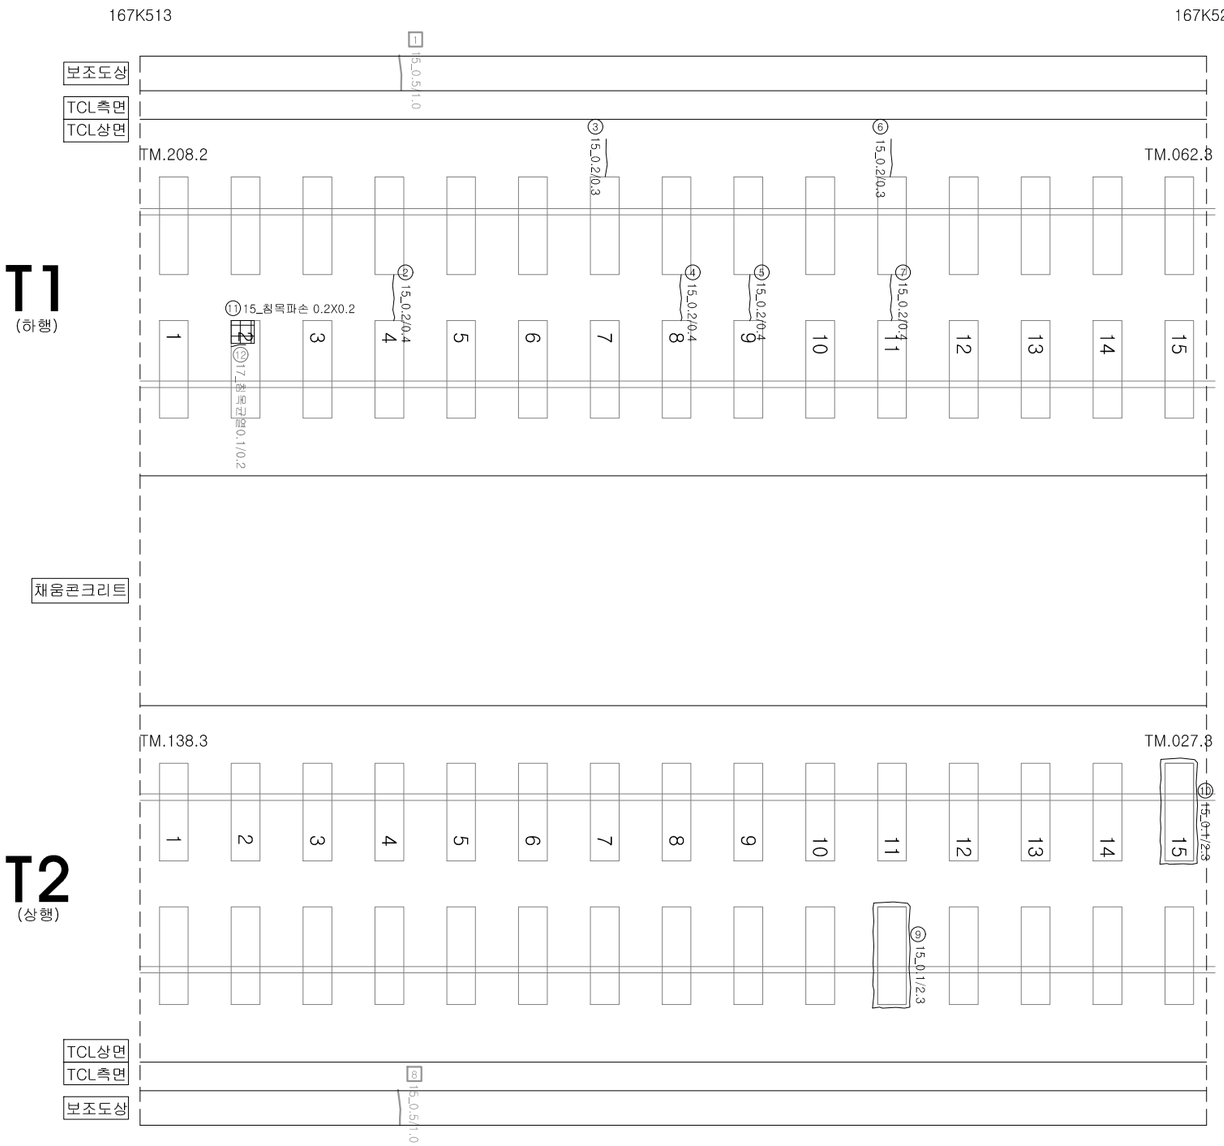
U31와룡2터널_ 41(167.513~167.523km, L=10m)

연번	손상	폭		연장		비고	연번	손상	폭		연장		비고
1	균열	0.5	㎜	1.0	m	16보수							
2	균열	0.2	㎜	0.4	m								
3	균열	0.2	㎜	0.3	m								
4	균열	0.2	㎜	0.4	m								
5	균열	0.2	㎜	0.4	m								
6	균열	0.2	㎜	0.3	m								
7	균열	0.2	㎜	0.4	m								
8	균열	0.5	㎜	1.0	m	16보수							
9	경계부 균열	0.1	㎜	2.3	m								
10	경계부 균열	0.1	㎜	2.3	m								
11	침목 파손	0.2	m	0.2	m								
12	침목 균열	0.1	㎜	0.2	m

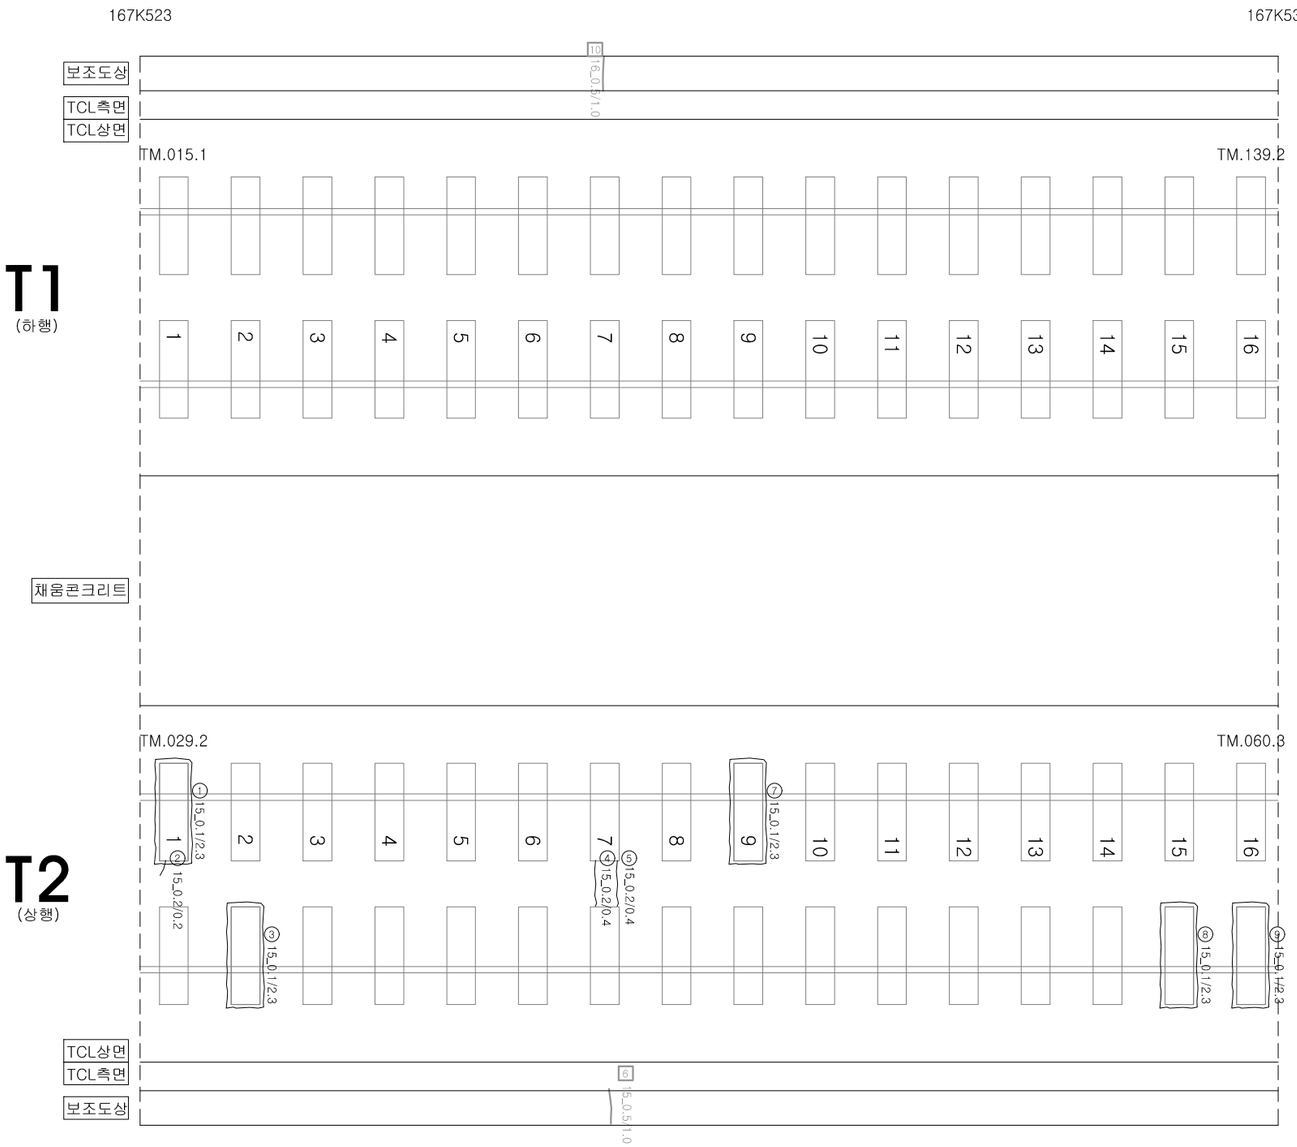
U31와룡2터널_ 42(167.523~167.533km, L=10m)

연번	손상	폭		연장		비고	연번	손상	폭		연장		비고
1	경계부 균열	0.1	㎜	2.3	m								
2	균열	0.2	㎜	0.2	m								
3	경계부 균열	0.1	㎜	2.3	m								
4	균열	0.2	㎜	0.4	m								
5	균열	0.2	㎜	0.4	m								
6	균열	0.5	㎜	1.0	m	16보수							
7	경계부 균열	0.1	㎜	2.3	m								
8	경계부 균열	0.1	㎜	2.3	m								
9	경계부 균열	0.1	㎜	2.3	m								
10	균열	0.5	㎜	1.0	m	16보수

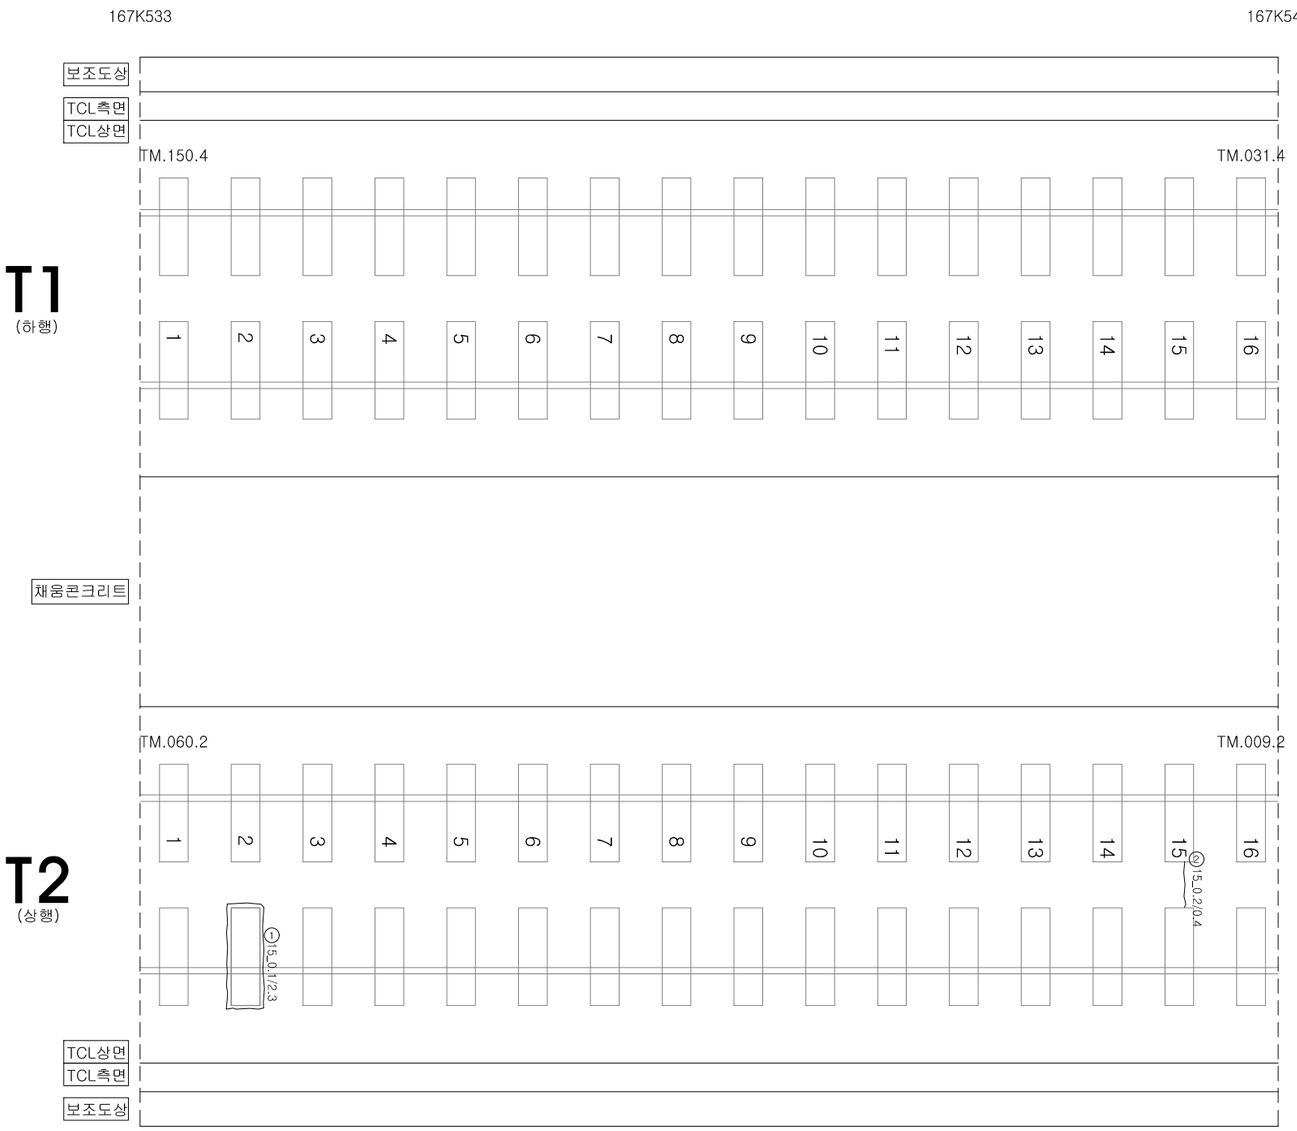
U31와룡2터널_ 43(167.533~167.543km, L=10m)

연번	손상	폭		연장		비고	연번	손상	폭		연장		비고
1	경계부 균열	0.1	㎜	2.3	m								
2	균열	0.2	㎜	0.4	m

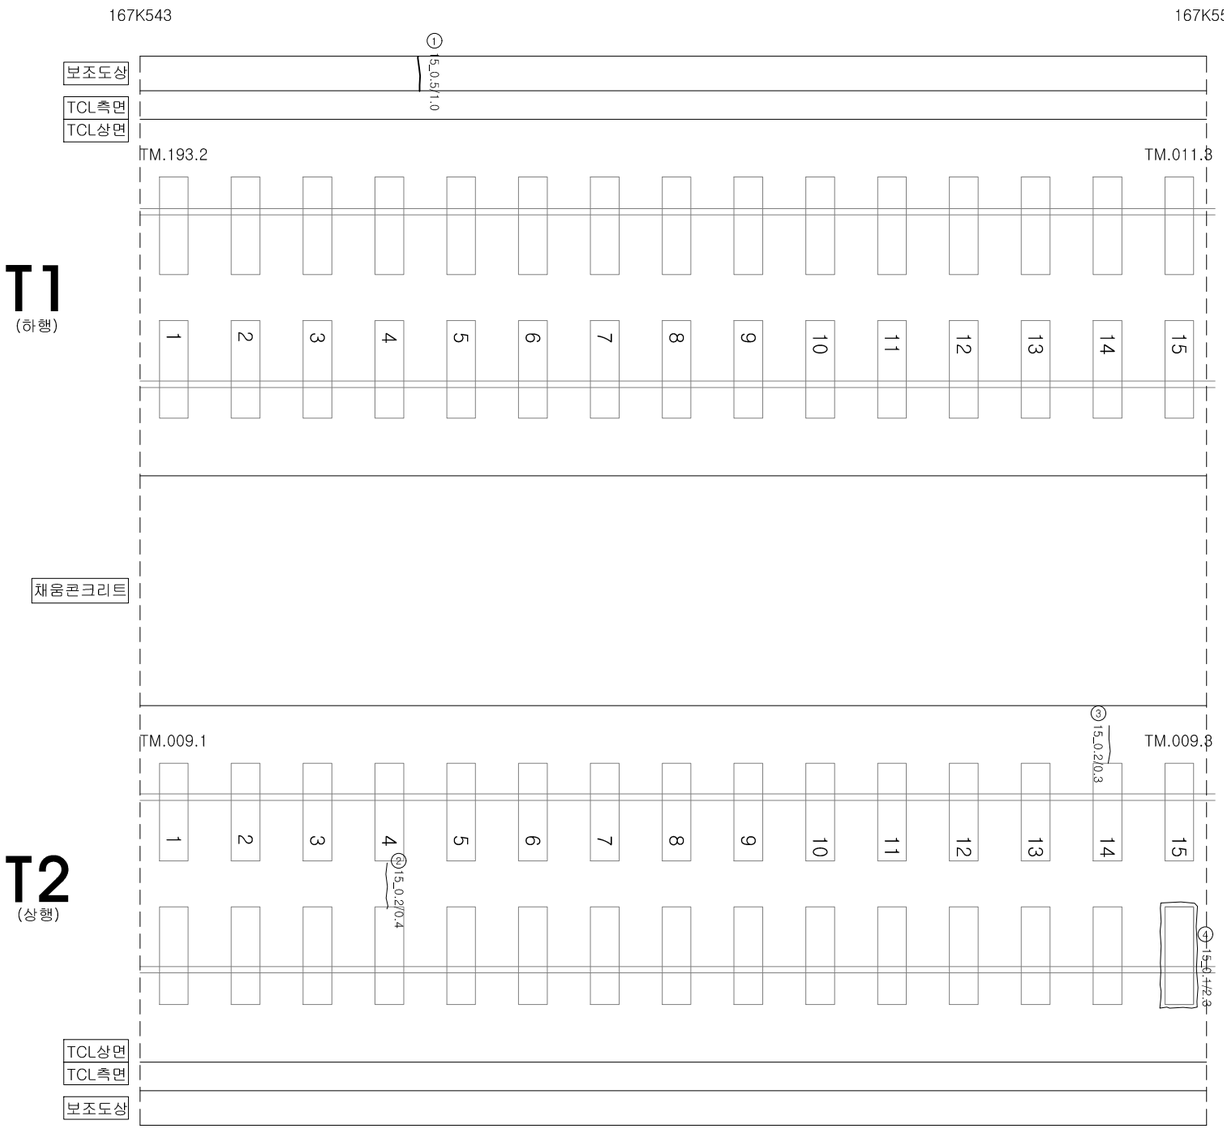
외관조사망도 번호
U31와룡2터널_ 44(167.543~167.553km, L=10m)

연번	손상	폭		연장		비고	연번	손상	폭		연장		비고
1	균열	0.5	㎜	1.0	m								
2	균열	0.2	㎜	0.4	m								
3	균열	0.2	㎜	0.3	m								
4	경계부 균열	0.1	㎜	2.3	m

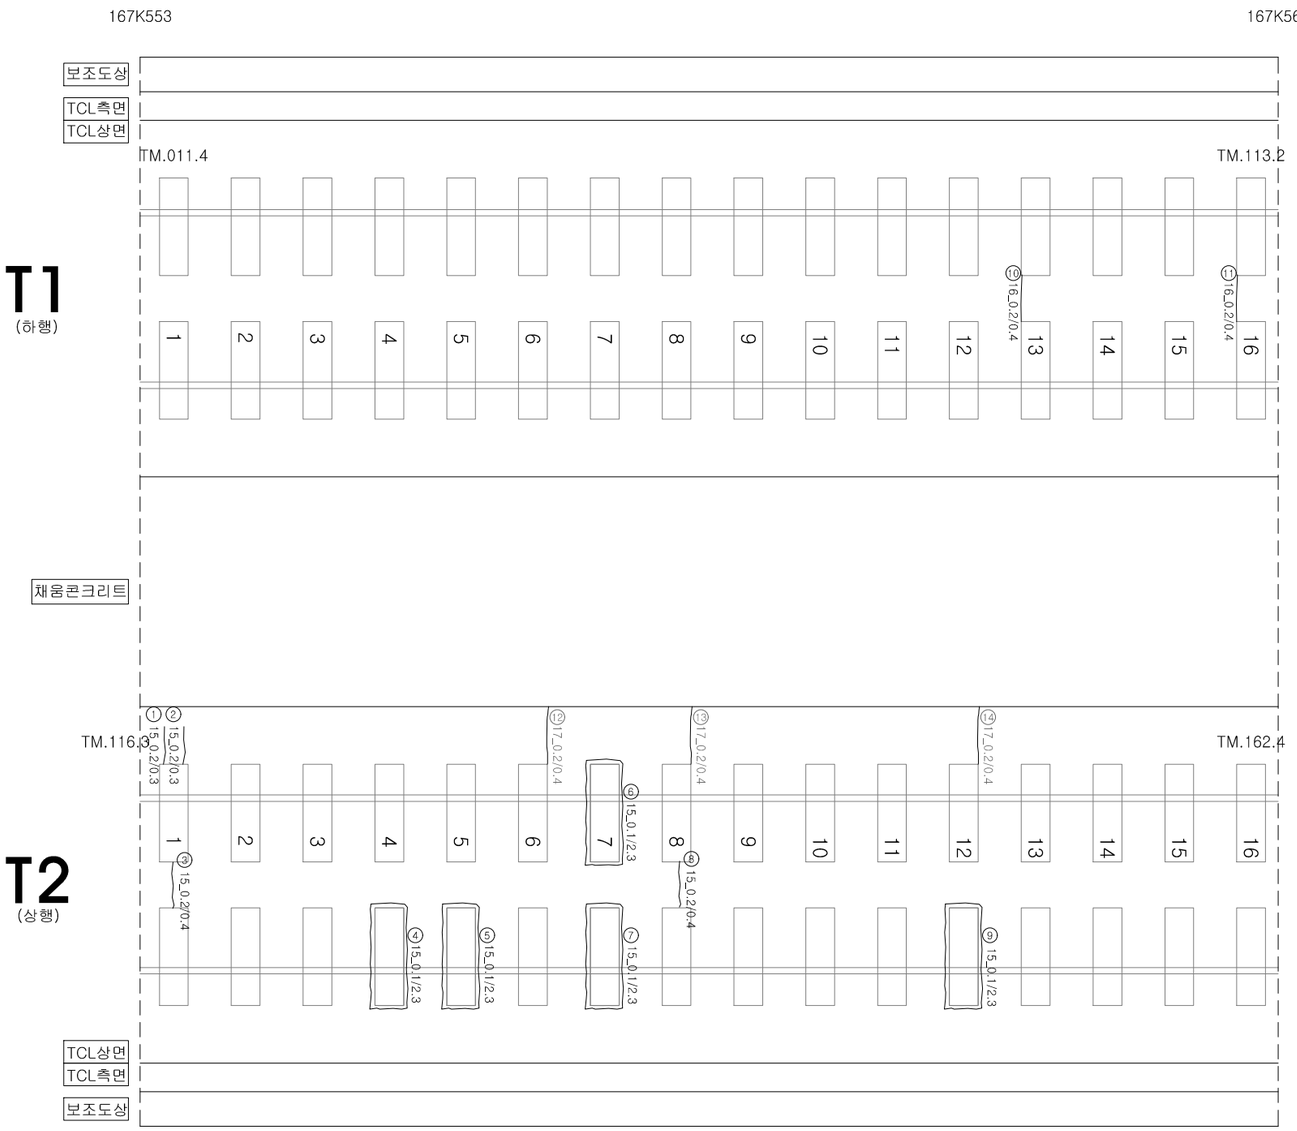
외관조사망도 번호
U31와룡2터널_ 45(167.553~167.563km, L=10m)

연번	손상	폭		연장		비고	연번	손상	폭		연장		비고
1	균열	0.2	㎜	0.3	m								
2	균열	0.2	㎜	0.3	m								
3	균열	0.2	㎜	0.4	m								
4	경계부 균열	0.1	㎜	2.3	m								
5	경계부 균열	0.1	㎜	2.3	m								
6	경계부 균열	0.1	㎜	2.3	m								
7	경계부 균열	0.1	㎜	2.3	m								
8	균열	0.2	㎜	0.4	m								
9	경계부 균열	0.1	㎜	2.3	m								
10	균열	0.2	㎜	0.4	m								
11	균열	0.2	㎜	0.4	m								
12	균열	0.2	㎜	0.4	m								
13	균열	0.2	㎜	0.4	m								
14	균열	0.2	㎜	0.4	m

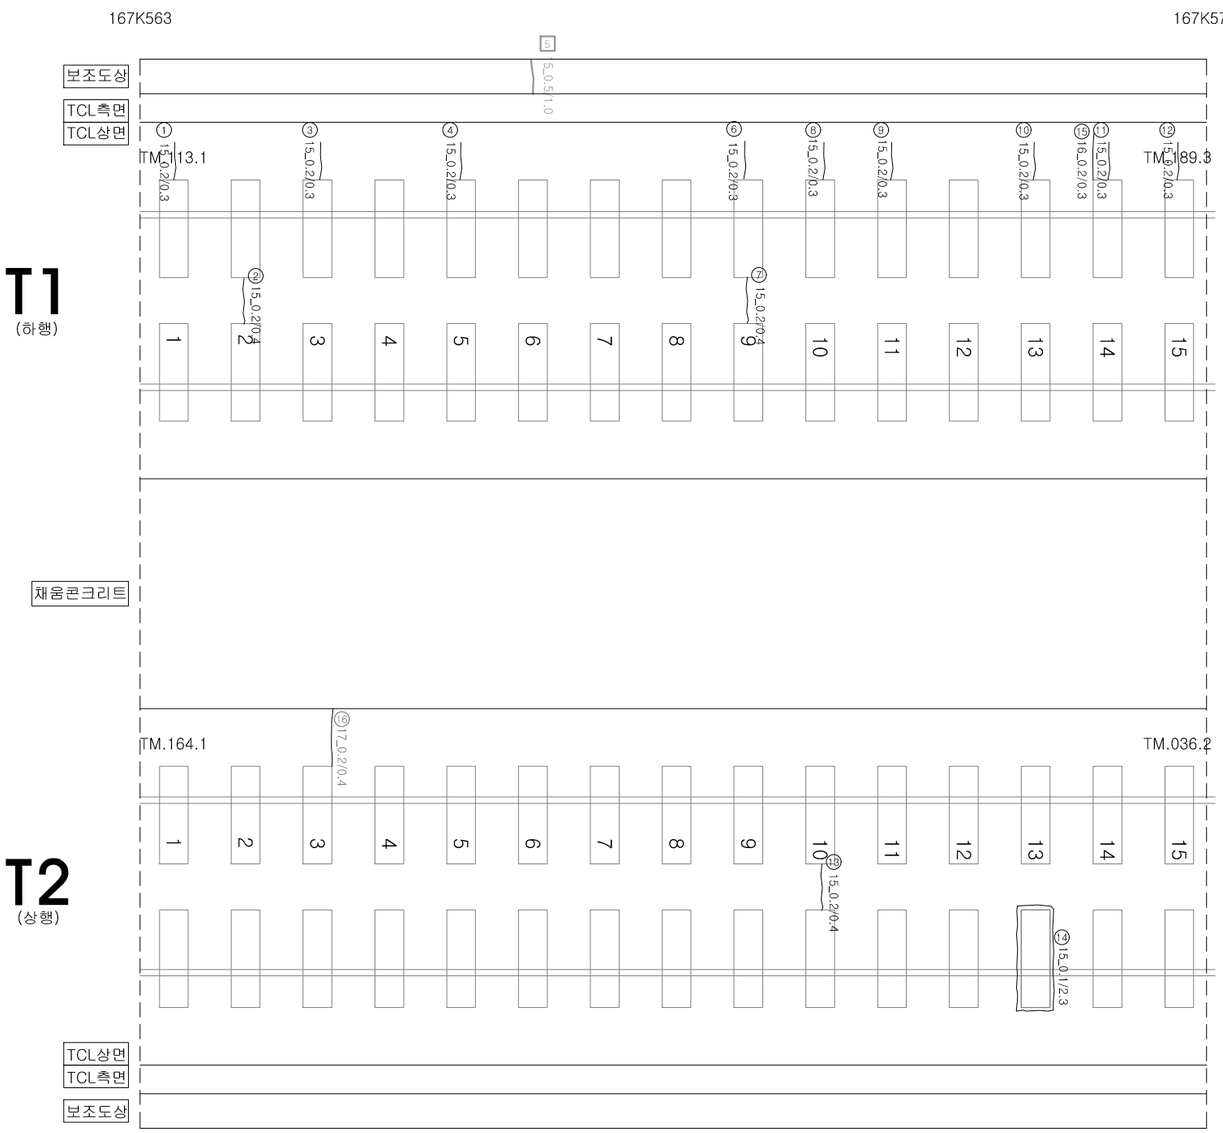
U31와룡2터널_ 46(167.563~167.573km, L=10m)

연번	손상	폭		연장		비고	연번	손상	폭		연장		비고
1	균열	0.2	㎜	0.3	m								
2	균열	0.2	㎜	0.4	m								
3	균열	0.2	㎜	0.3	m								
4	균열	0.2	㎜	0.3	m								
5	균열	0.5	㎜	1.0	m	16보수							
6	균열	0.2	㎜	0.3	m								
7	균열	0.2	㎜	0.4	m								
8	균열	0.2	㎜	0.3	m								
9	균열	0.2	㎜	0.3	m								
10	균열	0.2	㎜	0.3	m								
11	균열	0.2	㎜	0.3	m								
12	균열	0.2	㎜	0.3	m								
13	균열	0.2	㎜	0.4	m								
14	경계부 균열	0.1	㎜	2.3	m								
15	균열	0.2	㎜	0.3	m								
16	균열	0.2	㎜	0.4	m
