51-1. U31_와룡2터널

점검 일자	2017. 07.12~2017. 10.25
평균 기온	11.8 ~ 21.6℃

호남고속선　와룡2터널_ 1(167.124~167.126km, L=2m)

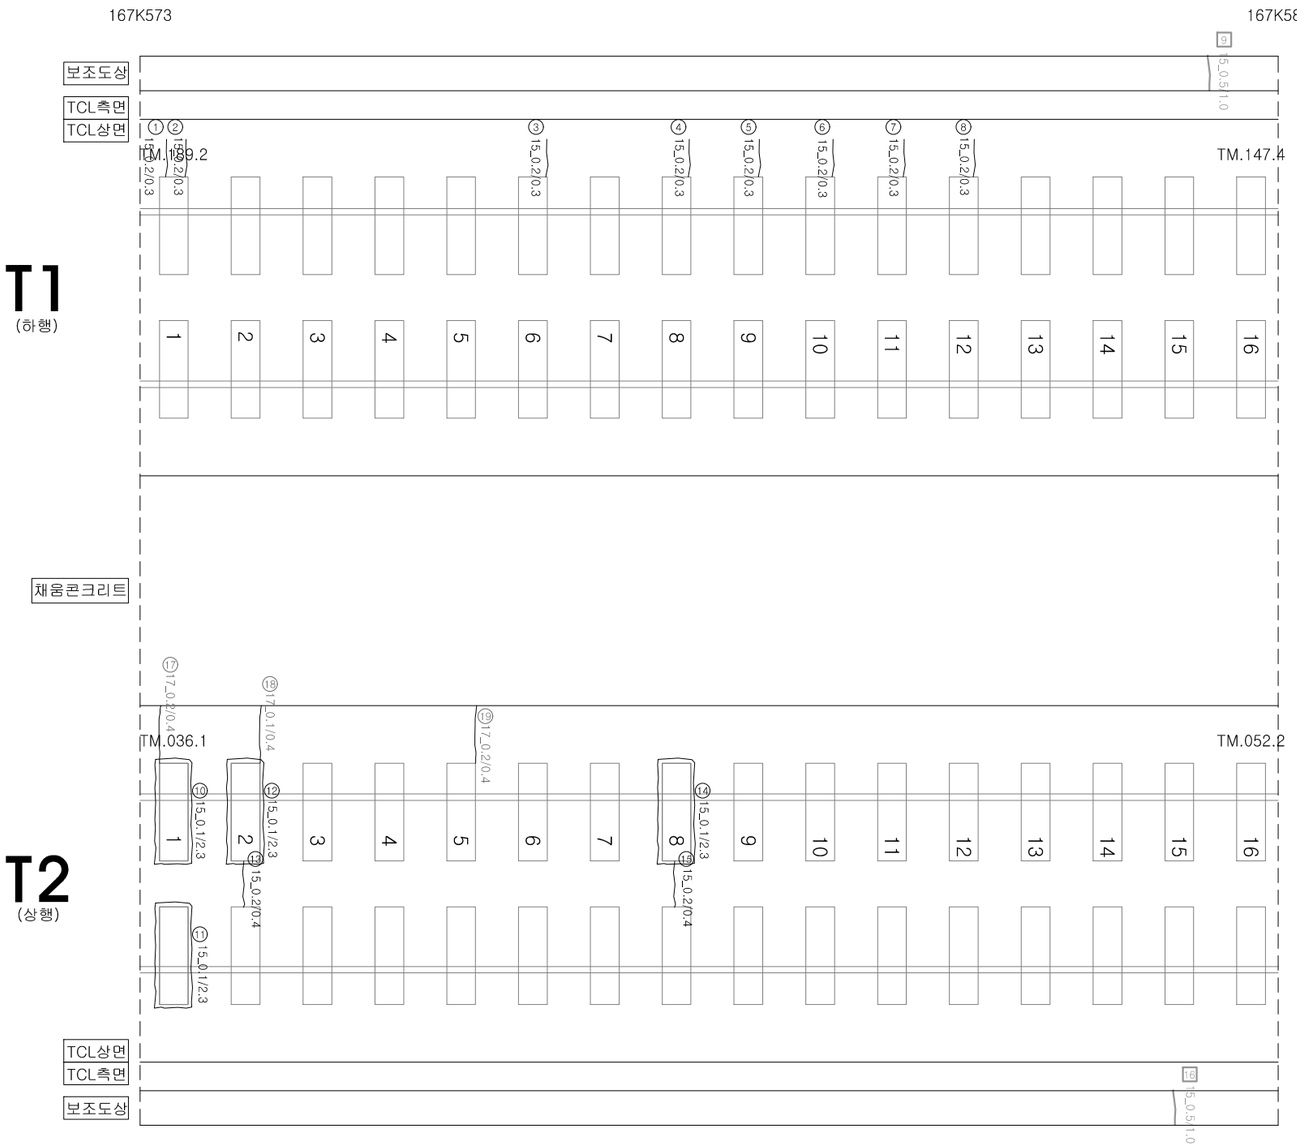
U31와룡2터널_ 47(167.573~167.583km, L=10m)

연번	손상	폭		연장		비고	연번	손상	폭		연장		비고
1	균열	0.2	㎜	0.3	m								
2	균열	0.2	㎜	0.3	m								
3	균열	0.2	㎜	0.3	m								
4	균열	0.2	㎜	0.3	m								
5	균열	0.2	㎜	0.3	m								
6	균열	0.2	㎜	0.3	m								
7	균열	0.2	㎜	0.3	m								
8	균열	0.2	㎜	0.3	m								
9	균열	0.5	㎜	1.0	m	16보수							
10	경계부 균열	0.1	㎜	2.3	m								
11	경계부 균열	0.1	㎜	2.3	m								
12	경계부 균열	0.1	㎜	2.3	m								
13	균열	0.2	㎜	0.4	m								
14	경계부 균열	0.1	㎜	2.3	m								
15	균열	0.2	㎜	0.4	m								
16	균열	0.5	㎜	1.0	m	16보수							
17	균열	0.2	㎜	0.4	m								
18	균열	0.1	㎜	0.4	m								
19	균열	0.2	㎜	0.4	m

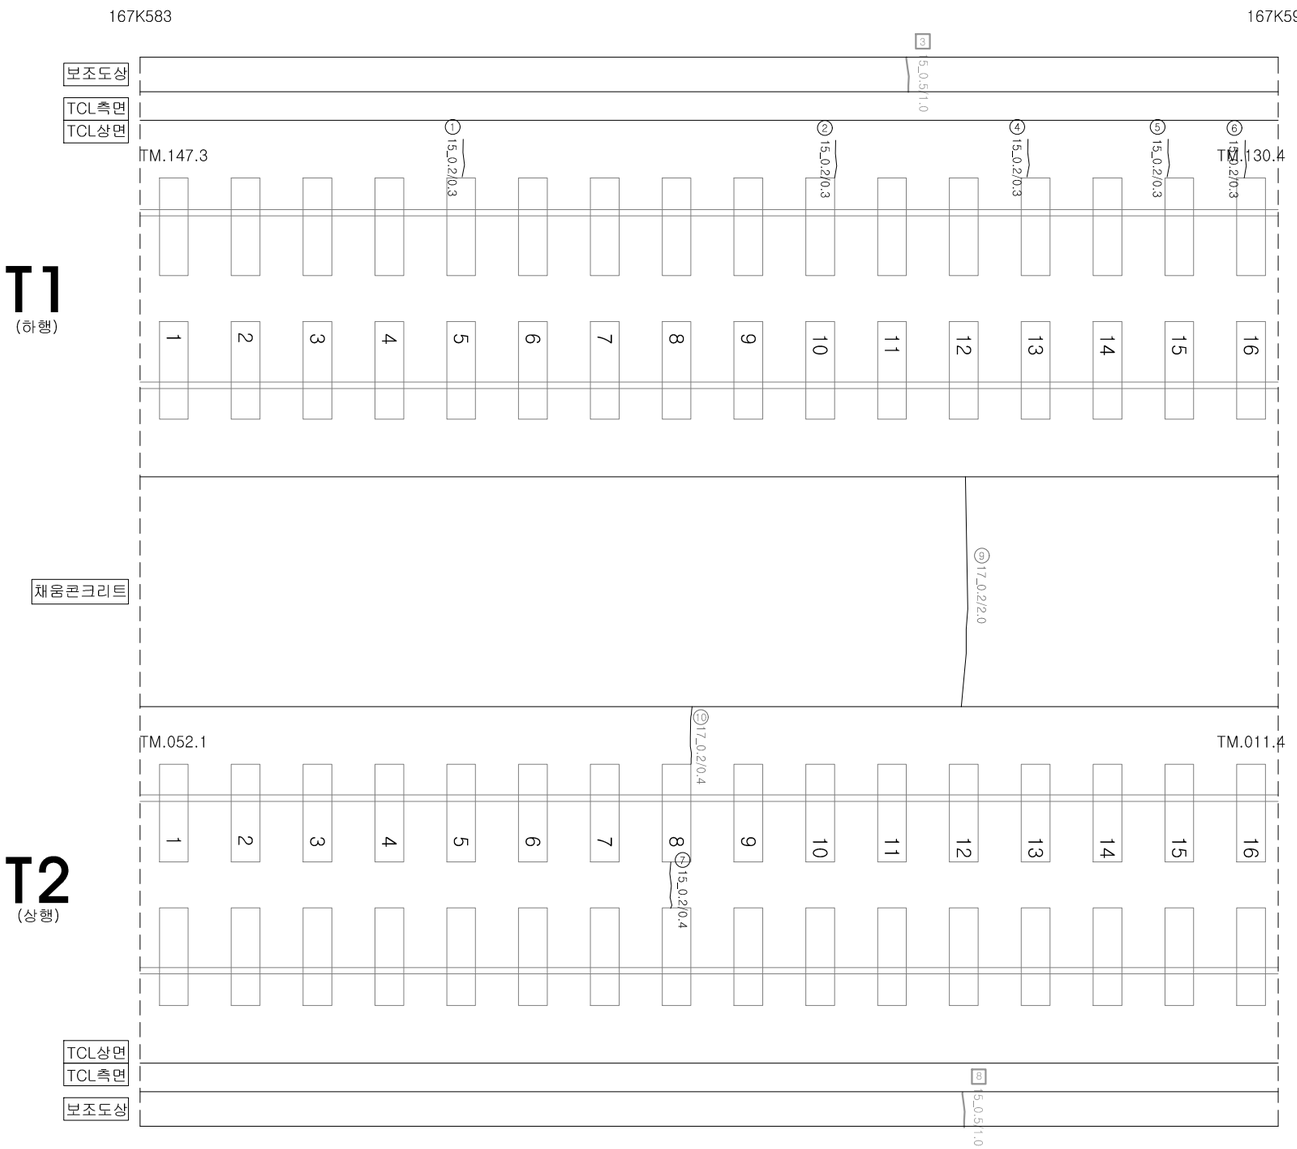
외관조사망도 번호
U31와룡2터널_ 48(167.583~167.593km, L=10m)

연번	손상	폭		연장		비고	연번	손상	폭		연장		비고
1	균열	0.2	㎜	0.3	m								
2	균열	0.2	㎜	0.3	m								
3	균열	0.5	㎜	1.0	m	16보수							
4	균열	0.2	㎜	0.3	m								
5	균열	0.2	㎜	0.3	m								
6	균열	0.2	㎜	0.3	m								
7	균열	0.2	㎜	0.4	m								
8	균열	0.5	㎜	1.0	m	16보수							
9	균열	0.2	㎜	2.0	m								
10	균열	0.2	㎜	0.4	m

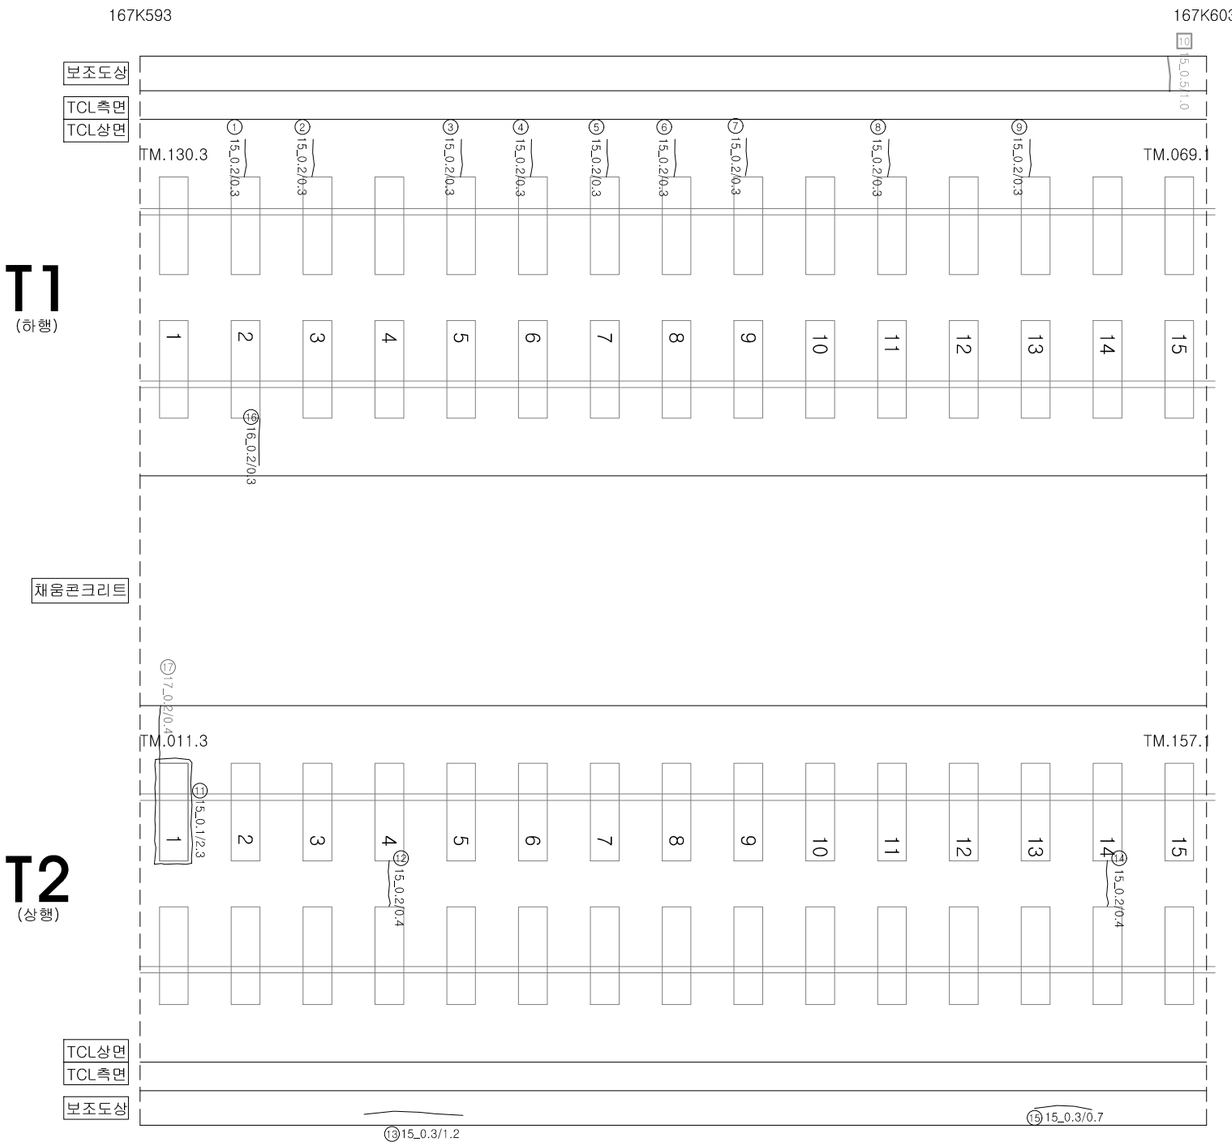
U31와룡2터널_ 49(167.593~167.603km, L=10m)

연번	손상	폭		연장		비고	연번	손상	폭		연장		비고
1	균열	0.2	mm	0.3	m								
2	균열	0.2	mm	0.3	m								
3	균열	0.2	mm	0.3	m								
4	균열	0.2	mm	0.3	m								
5	균열	0.2	mm	0.3	m								
6	균열	0.2	mm	0.3	m								
7	균열	0.2	mm	0.3	m								
8	균열	0.2	mm	0.3	m								
9	균열	0.2	mm	0.3	m								
10	균열	0.5	mm	1.0	m	16보수							
11	균열	0.1	mm	2.3	m								
12	균열	0.2	mm	0.4	m								
13	균열	0.3	mm	1.2	m								
14	균열	0.2	mm	0.4	m								
15	균열	0.3	mm	0.7	m								
16	균열	0.2	mm	0.3	m								
17	균열	0.2	mm	0.4	m

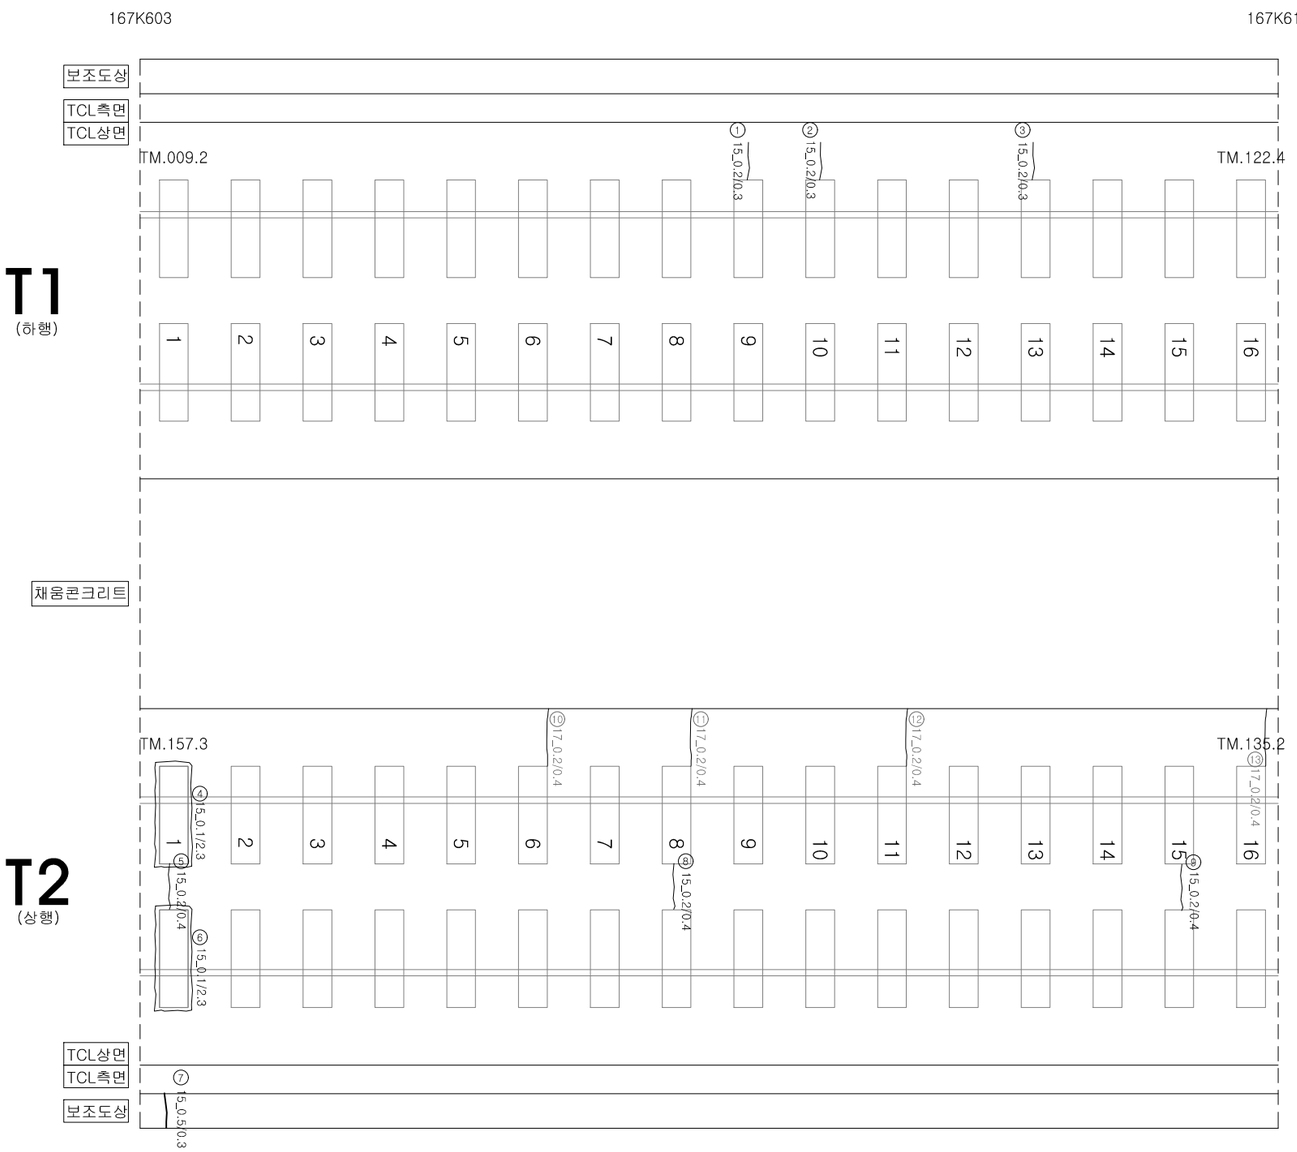
U31와룡2터널_ 50(167.603~167.613km, L=10m)

연번	손상	폭		연장		비고	연번	손상	폭		연장		비고
1	균열	0.2	㎜	0.3	m								
2	균열	0.2	㎜	0.3	m								
3	균열	0.2	㎜	0.3	m								
4	경계부 균열	0.1	㎜	2.3	m								
5	균열	0.2	㎜	0.4	m								
6	경계부 균열	0.1	㎜	2.3	m								
7	균열	0.5	㎜	0.3	m								
8	균열	0.2	㎜	0.4	m								
9	균열	0.2	㎜	0.4	m								
10	균열	0.2	㎜	0.4	m								
11	균열	0.2	㎜	0.4	m								
12	균열	0.2	㎜	0.4	m								
13	균열	0.2	㎜	0.4	m

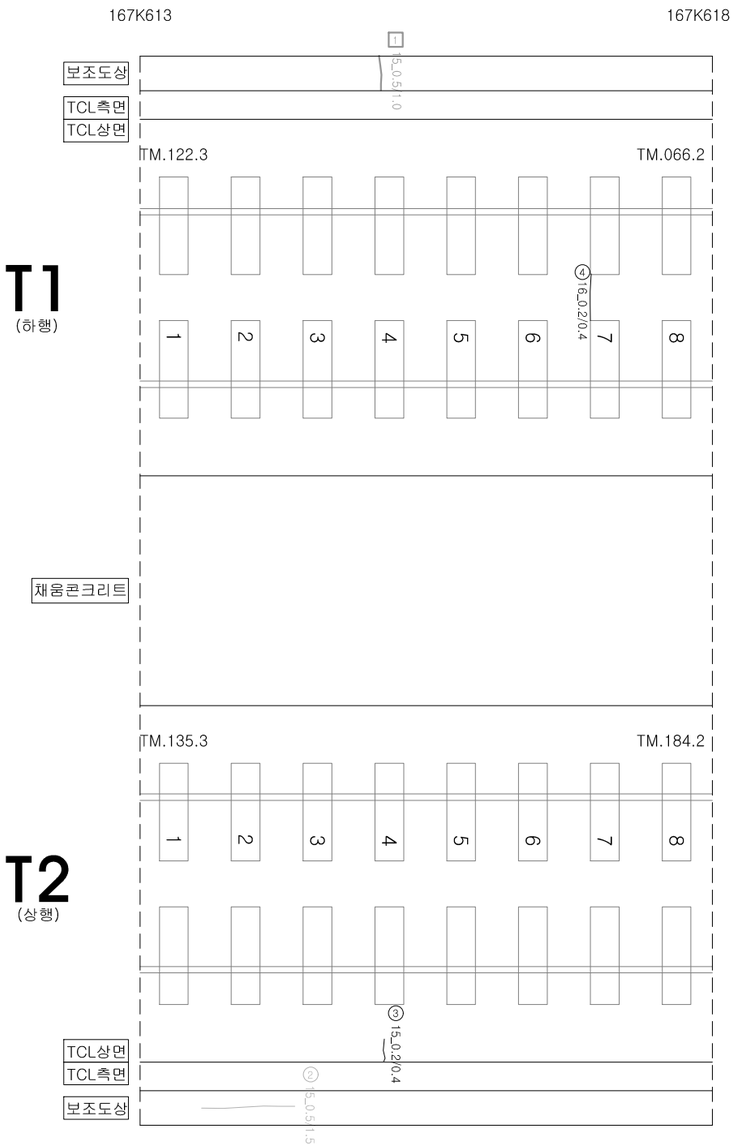
U31와룡2터널_ 51(167.613~167.618km, L= 5m)

연번	손상	폭		연장		비고	연번	손상	폭		연장		비고
1	균열	0.5	㎜	1.0	m	16보수							
2	균열	0.5	㎜	1.5	m								
3	균열	0.2	㎜	0.4	m								
4	균열	0.2	㎜	0.4	m

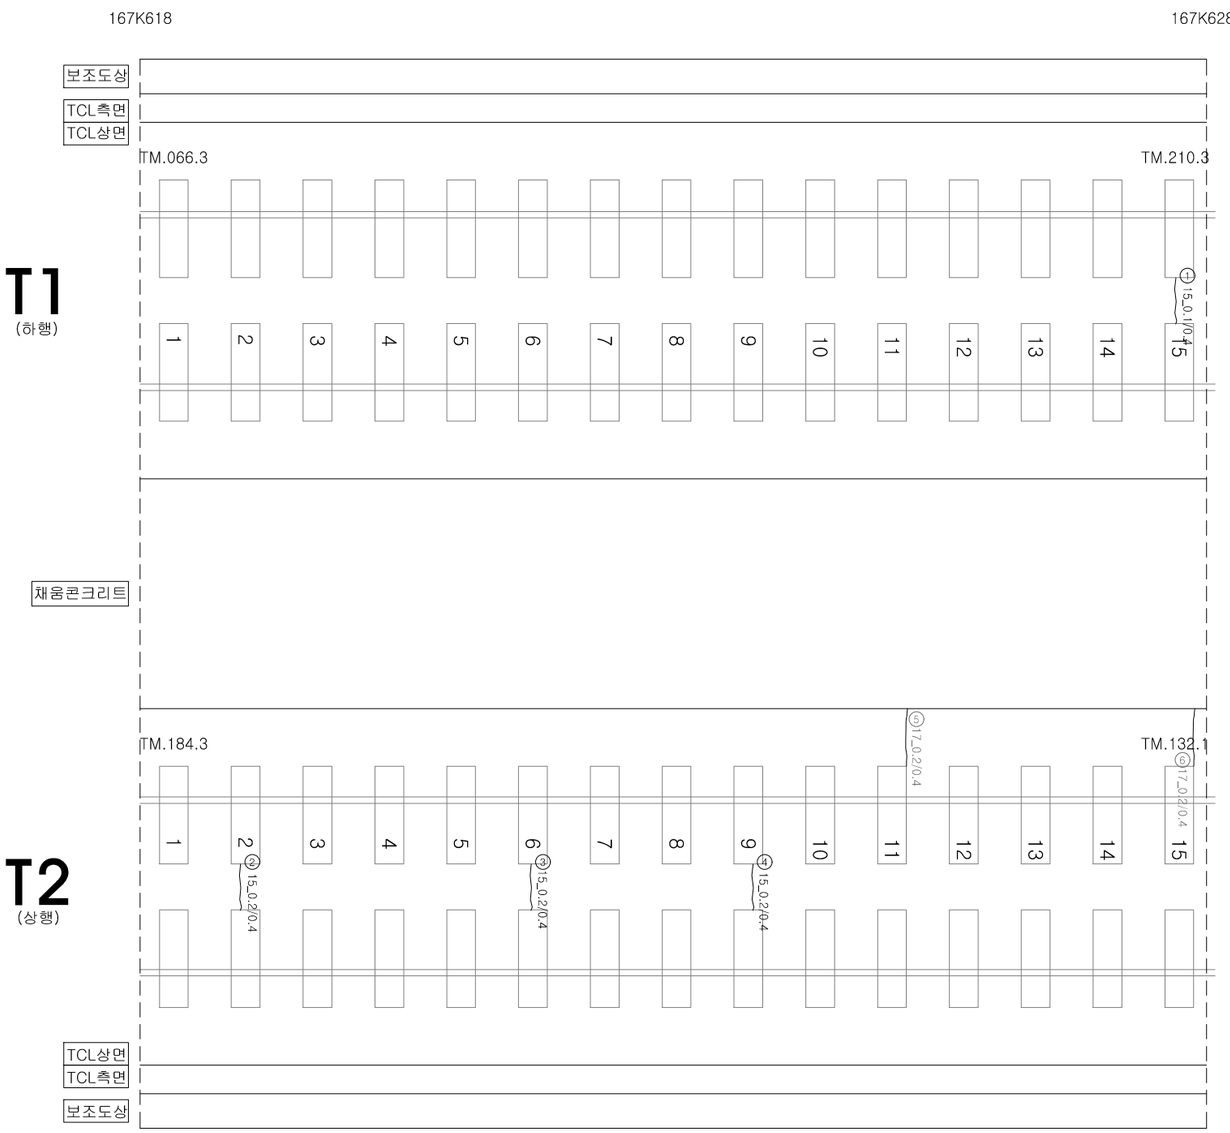
U31와룡2터널_ 52(167.618~167.628km, L=10m)

연번	손상	폭		연장		비고	연번	손상	폭		연장		비고
1	균열	0.1	㎜	0.4	m								
2	균열	0.2	㎜	0.4	m								
3	균열	0.2	㎜	0.4	m								
4	균열	0.2	㎜	0.4	m								
5	균열	0.2	㎜	0.4	m								
6	균열	0.2	㎜	0.4	m

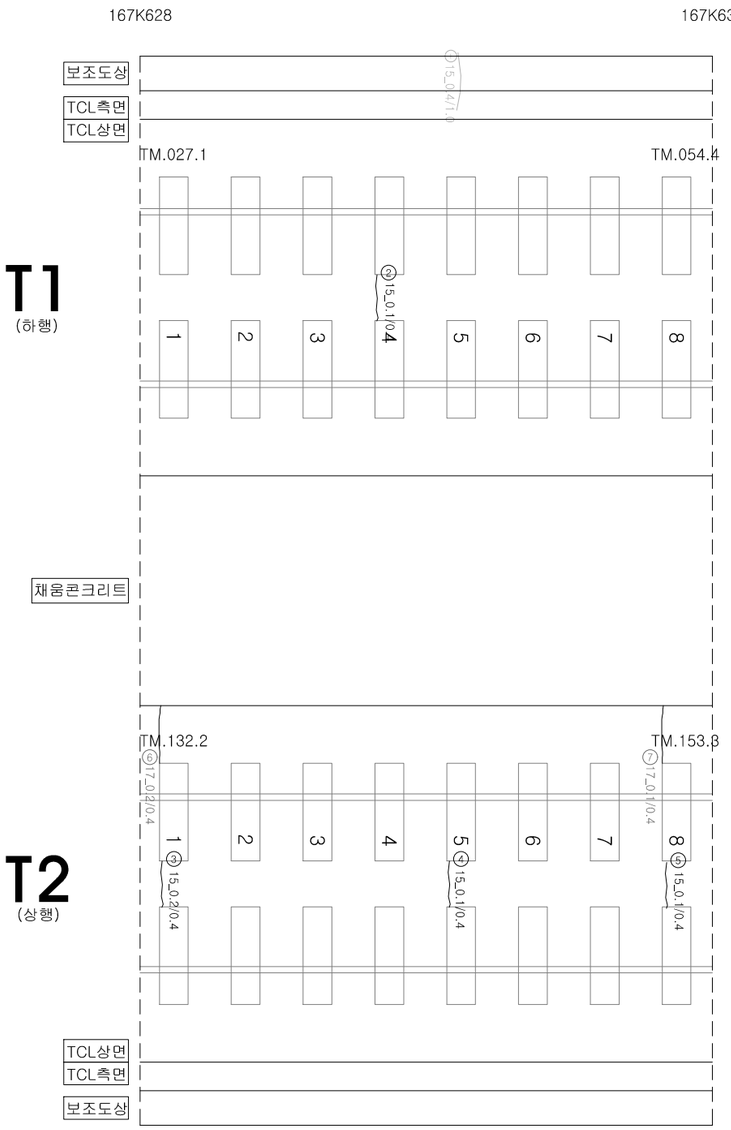
외관조사망도 번호
U31와룡2터널_ 53(167.628~167.633km, L= 5m)

연번	손상	폭		연장		비고	연번	손상	폭		연장		비고
1	균열	0.4	㎜	1.0	m								
2	균열	0.1	㎜	0.4	m								
3	균열	0.2	㎜	0.4	m								
4	균열	0.1	㎜	0.4	m								
5	균열	0.1	㎜	0.4	m								
6	균열	0.2	㎜	0.4	m								
7	균열	0.2	㎜	0.4	m

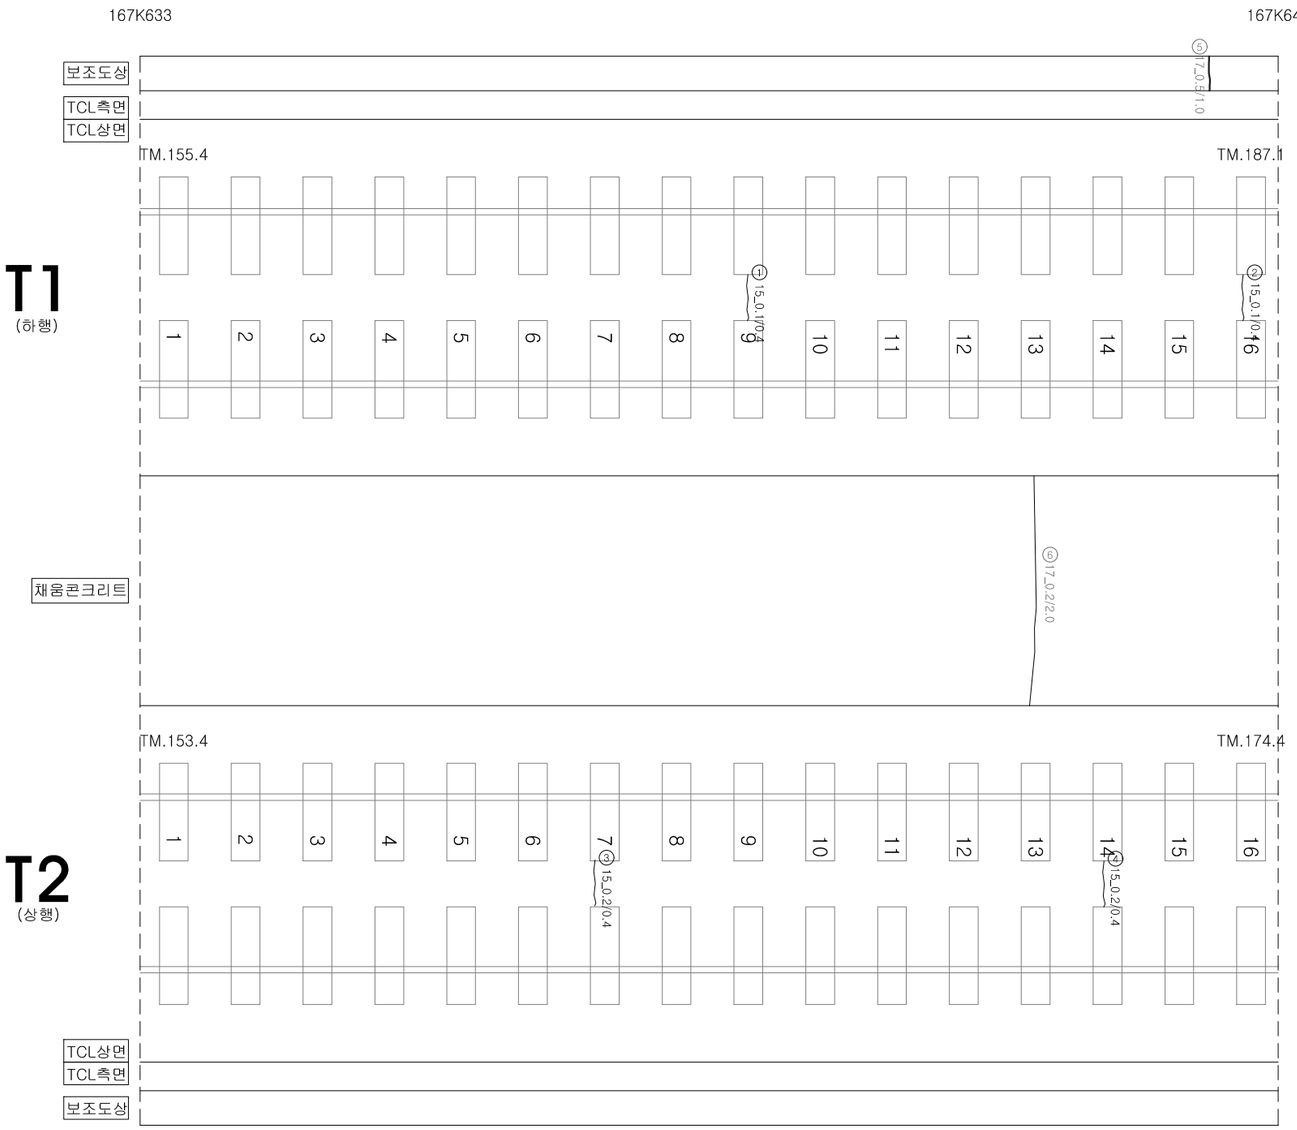
U31와룡2터널_ 54(167.633~167.643km, L=10m)

연번	손상	폭		연장		비고	연번	손상	폭		연장		비고
1	균열	0.1	㎜	0.4	m								
2	균열	0.1	㎜	0.4	m								
3	균열	0.2	㎜	0.4	m								
4	균열	0.2	㎜	0.4	m								
5	균열	0.5	㎜	1.0	m								
6	균열	0.2	㎜	2.0	m

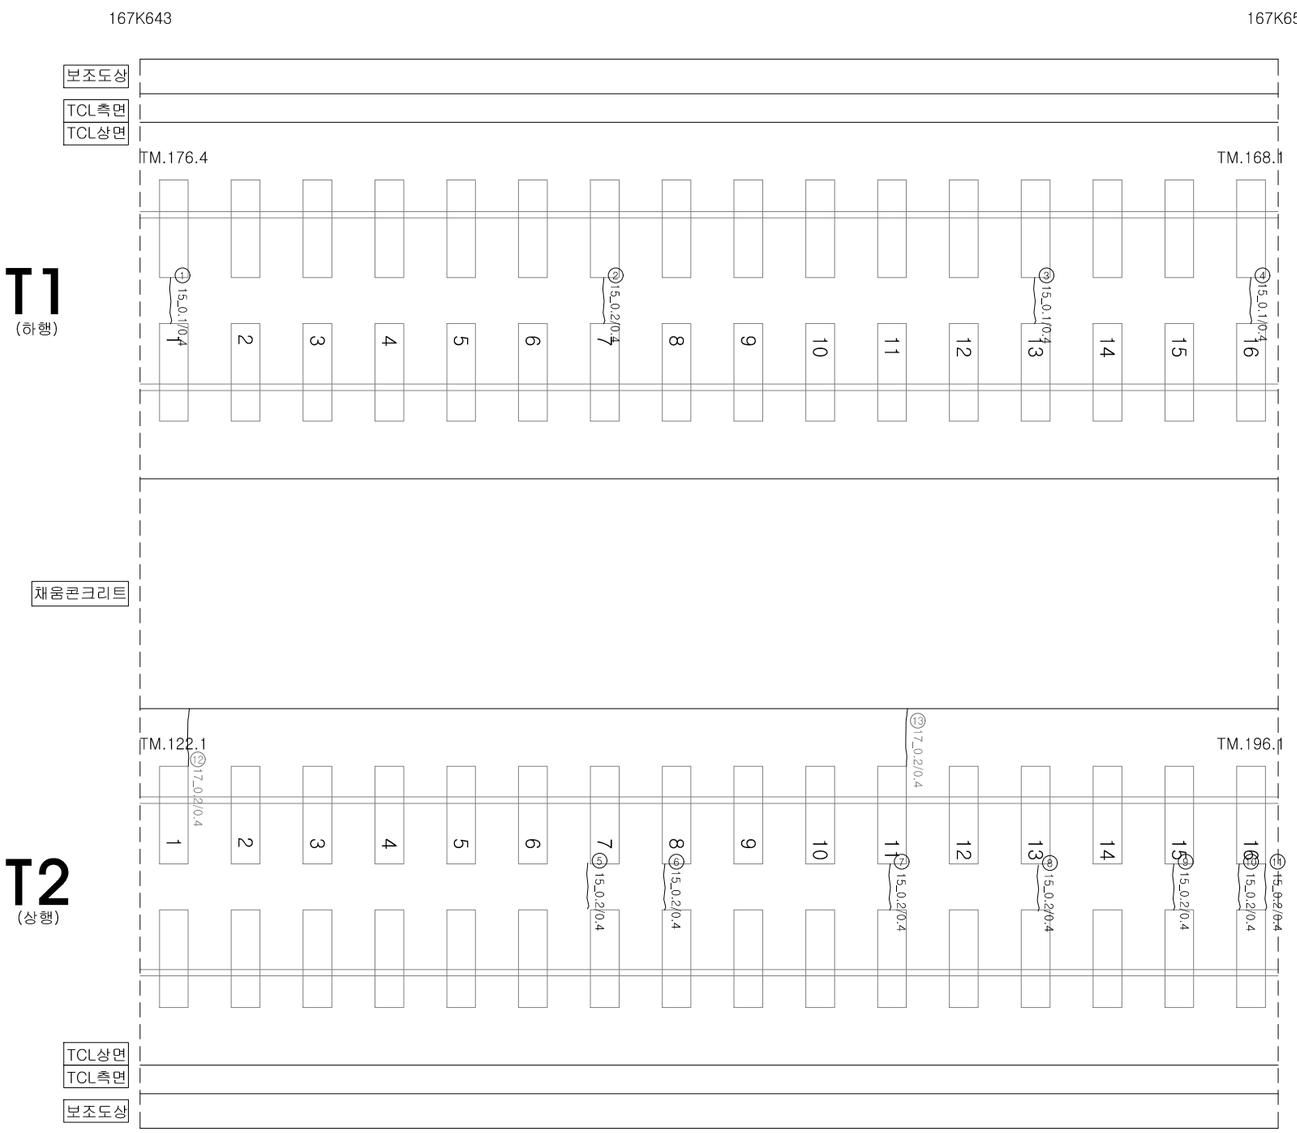
U31와룡2터널_ 55(167.643~167.653km, L=10m)

연번	손상	폭		연장		비고	연번	손상	폭		연장		비고
1	균열	0.1	mm	0.4	m								
2	균열	0.2	mm	0.4	m								
3	균열	0.1	mm	0.4	m								
4	균열	0.1	mm	0.4	m								
5	균열	0.2	mm	0.4	m								
6	균열	0.2	mm	0.4	m								
7	균열	0.2	mm	0.4	m								
8	균열	0.2	mm	0.4	m								
9	균열	0.2	mm	0.4	m								
10	균열	0.2	mm	0.4	m								
11	균열	0.2	mm	0.4	m								
12	균열	0.2	mm	0.4	m								
13	균열	0.2	mm	0.4	m

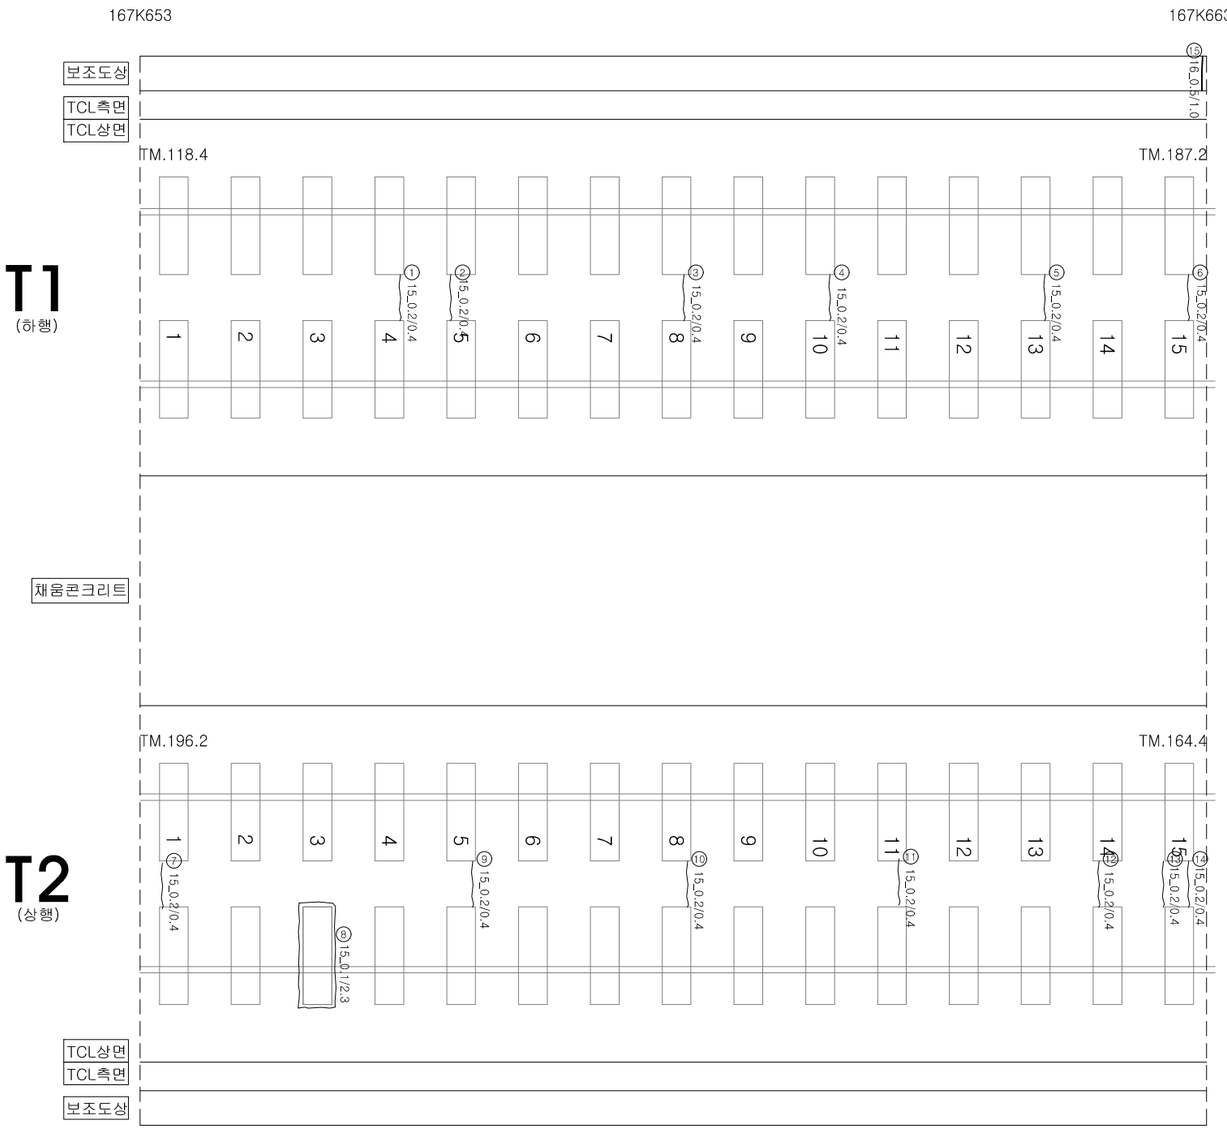
외관조사망도 번호
U31와룡2터널_ 56(167.653~167.663km, L=10m)

연번	손상	폭		연장		비고	연번	손상	폭		연장		비고
1	균열	0.2	㎜	0.4	m								
2	균열	0.2	㎜	0.4	m								
3	균열	0.2	㎜	0.4	m								
4	균열	0.2	㎜	0.4	m								
5	균열	0.2	㎜	0.4	m								
6	균열	0.2	㎜	0.4	m								
7	균열	0.2	㎜	0.4	m								
8	경계부 균열	0.1	㎜	2.3	m								
9	균열	0.2	㎜	0.4	m								
10	균열	0.2	㎜	0.4	m								
11	균열	0.2	㎜	0.4	m								
12	균열	0.2	㎜	0.4	m								
13	균열	0.2	㎜	0.4	m								
14	균열	0.2	㎜	0.4	m								
15	균열	0.5	㎜	1.0	m

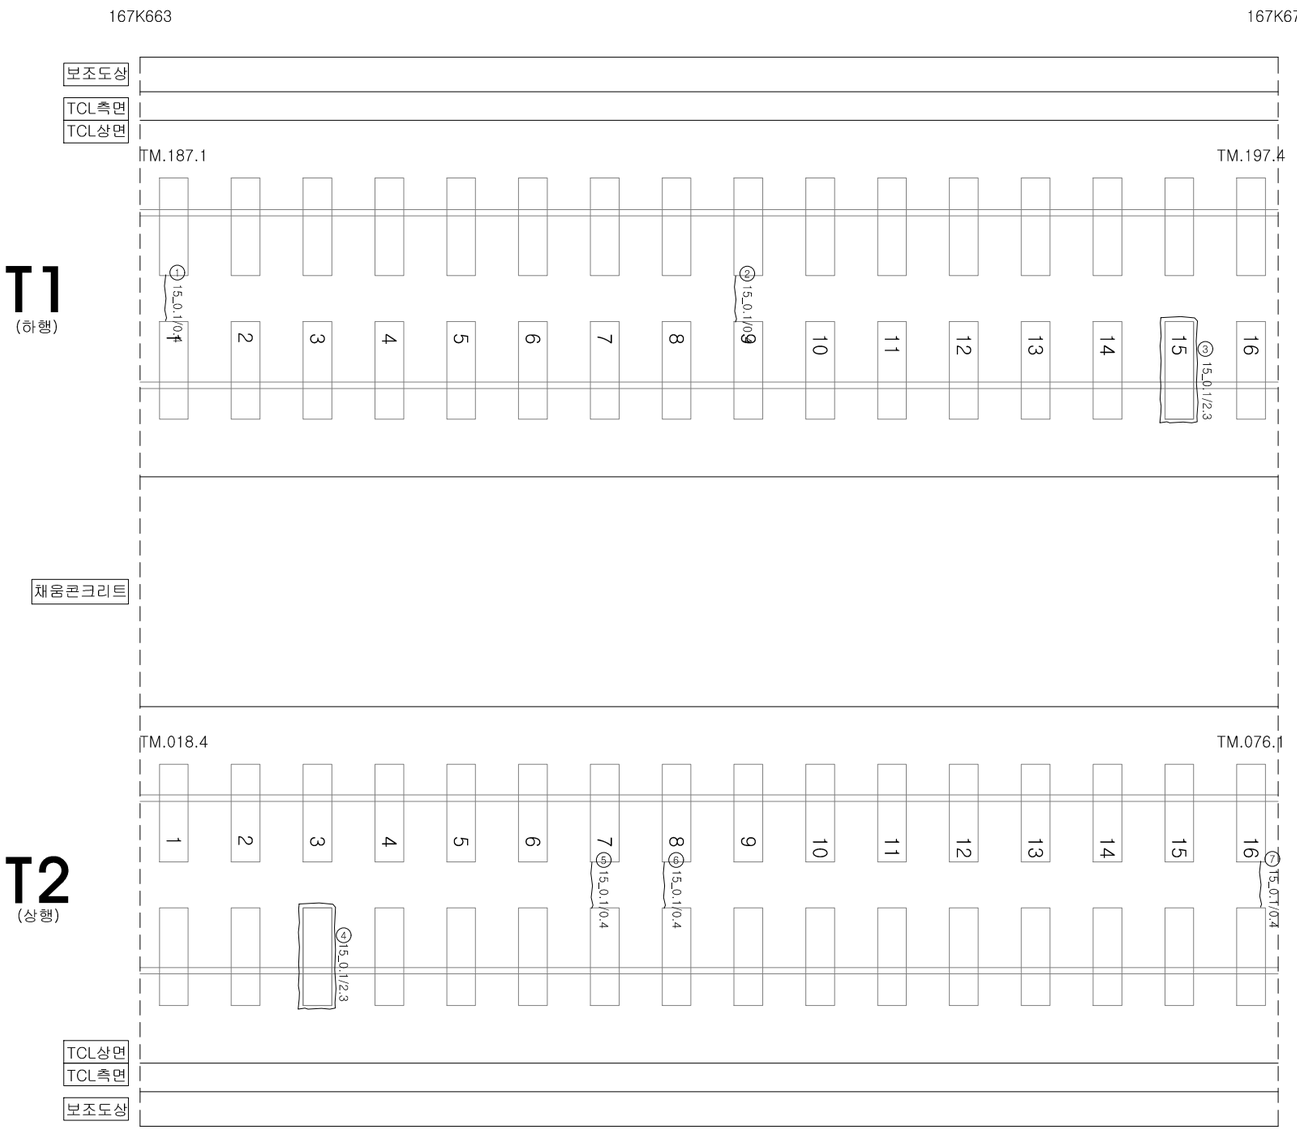
U31와룡2터널_ 57(167.663~167.673km, L=10m)

연번	손상	폭		연장		비고	연번	손상	폭		연장		비고
1	균열	0.1	㎜	0.4	m								
2	균열	0.1	㎜	0.4	m								
3	경계부 균열	0.1	㎜	2.3	m								
4	경계부 균열	0.1	㎜	2.3	m								
5	균열	0.1	㎜	0.4	m								
6	균열	0.1	㎜	0.4	m								
7	균열	0.1	㎜	0.4	m

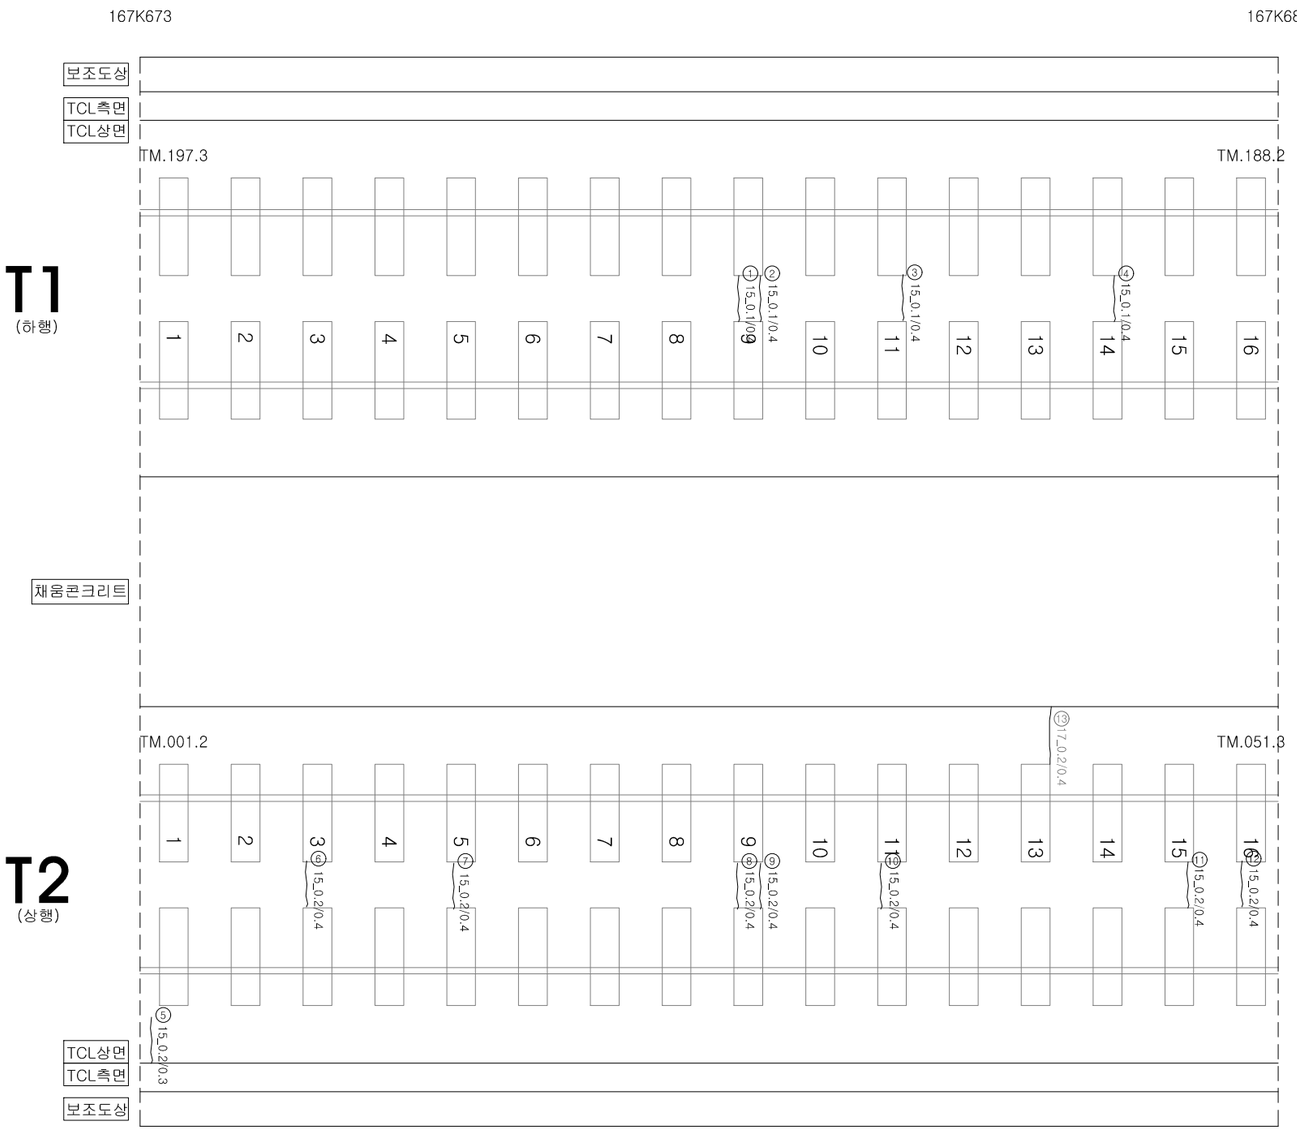
U31와룡2터널_ 58(167.673~167.683km, L=10m)

연번	손상	폭		연장		비고	연번	손상	폭		연장		비고
1	균열	0.1	㎜	0.4	m								
2	균열	0.1	㎜	0.4	m								
3	균열	0.1	㎜	0.4	m								
4	균열	0.1	㎜	0.4	m								
5	균열	0.2	㎜	0.3	m								
6	균열	0.2	㎜	0.4	m								
7	균열	0.2	㎜	0.4	m								
8	균열	0.2	㎜	0.4	m								
9	균열	0.2	㎜	0.4	m								
10	균열	0.2	㎜	0.4	m								
11	균열	0.2	㎜	0.4	m								
12	균열	0.2	㎜	0.4	m								
13	균열	0.2	㎜	0.4	m

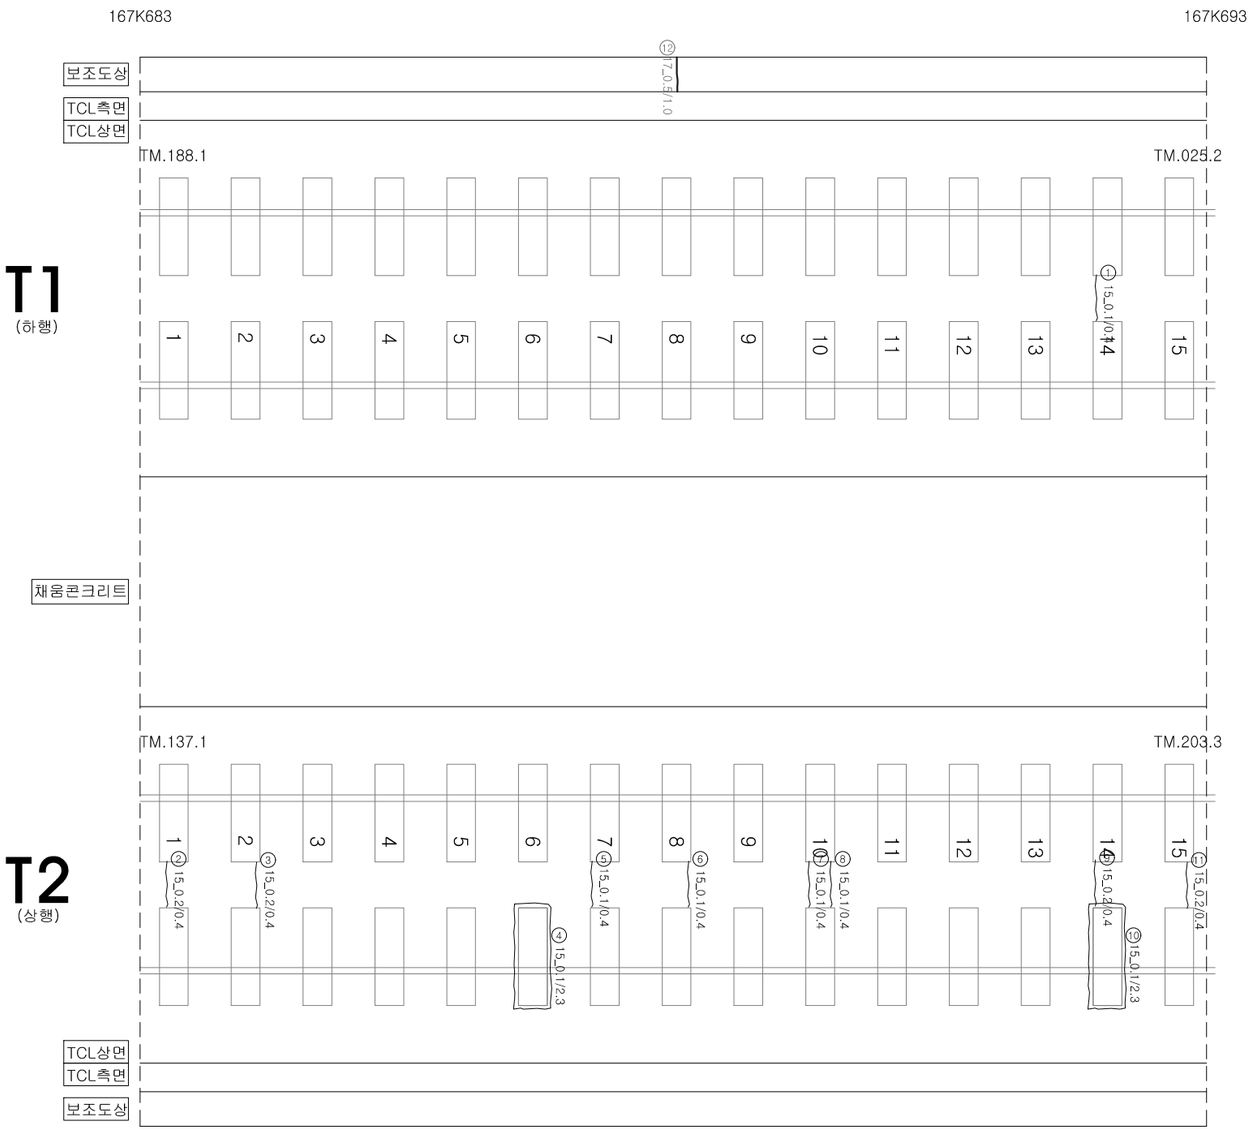
U31와룡2터널_ 59(167.683~167.693km, L=10m)

연번	손상	폭		연장		비고	연번	손상	폭		연장		비고
1	균열	0.1	㎜	0.4	m								
2	균열	0.2	㎜	0.4	m								
3	균열	0.2	㎜	0.4	m								
4	경계부 균열	0.1	㎜	2.3	m								
5	균열	0.1	㎜	0.4	m								
6	균열	0.1	㎜	0.4	m								
7	균열	0.1	㎜	0.4	m								
8	균열	0.1	㎜	0.4	m								
9	균열	0.2	㎜	0.4	m								
10	경계부 균열	0.1	㎜	2.3	m								
11	균열	0.2	㎜	0.4	m								
12	균열	0.5	㎜	1.0	m

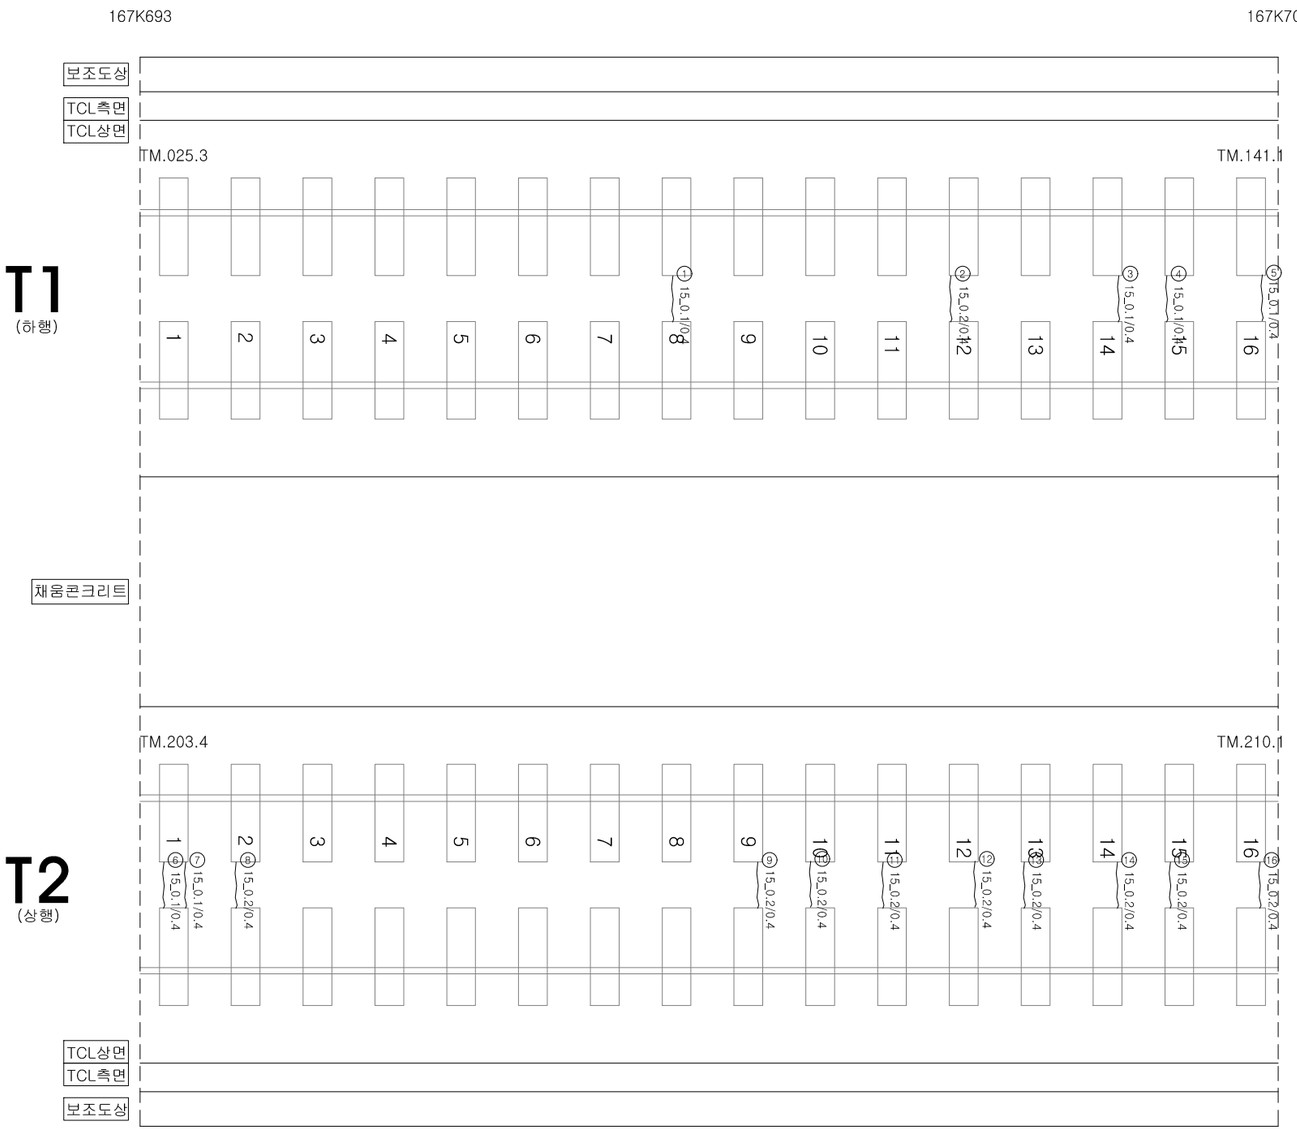
U31와룡2터널_ 60(167.693~167.703km, L=10m)

연번	손상	폭		연장		비고	연번	손상	폭		연장		비고
1	균열	0.1	㎜	0.4	m								
2	균열	0.2	㎜	0.4	m								
3	균열	0.1	㎜	0.4	m								
4	균열	0.1	㎜	0.4	m								
5	균열	0.1	㎜	0.4	m								
6	균열	0.1	㎜	0.4	m								
7	균열	0.1	㎜	0.4	m								
8	균열	0.2	㎜	0.4	m								
9	균열	0.2	㎜	0.4	m								
10	균열	0.2	㎜	0.4	m								
11	균열	0.2	㎜	0.4	m								
12	균열	0.2	㎜	0.4	m								
13	균열	0.2	㎜	0.4	m								
14	균열	0.2	㎜	0.4	m								
15	균열	0.2	㎜	0.4	m								
16	균열	0.2	㎜	0.4	m

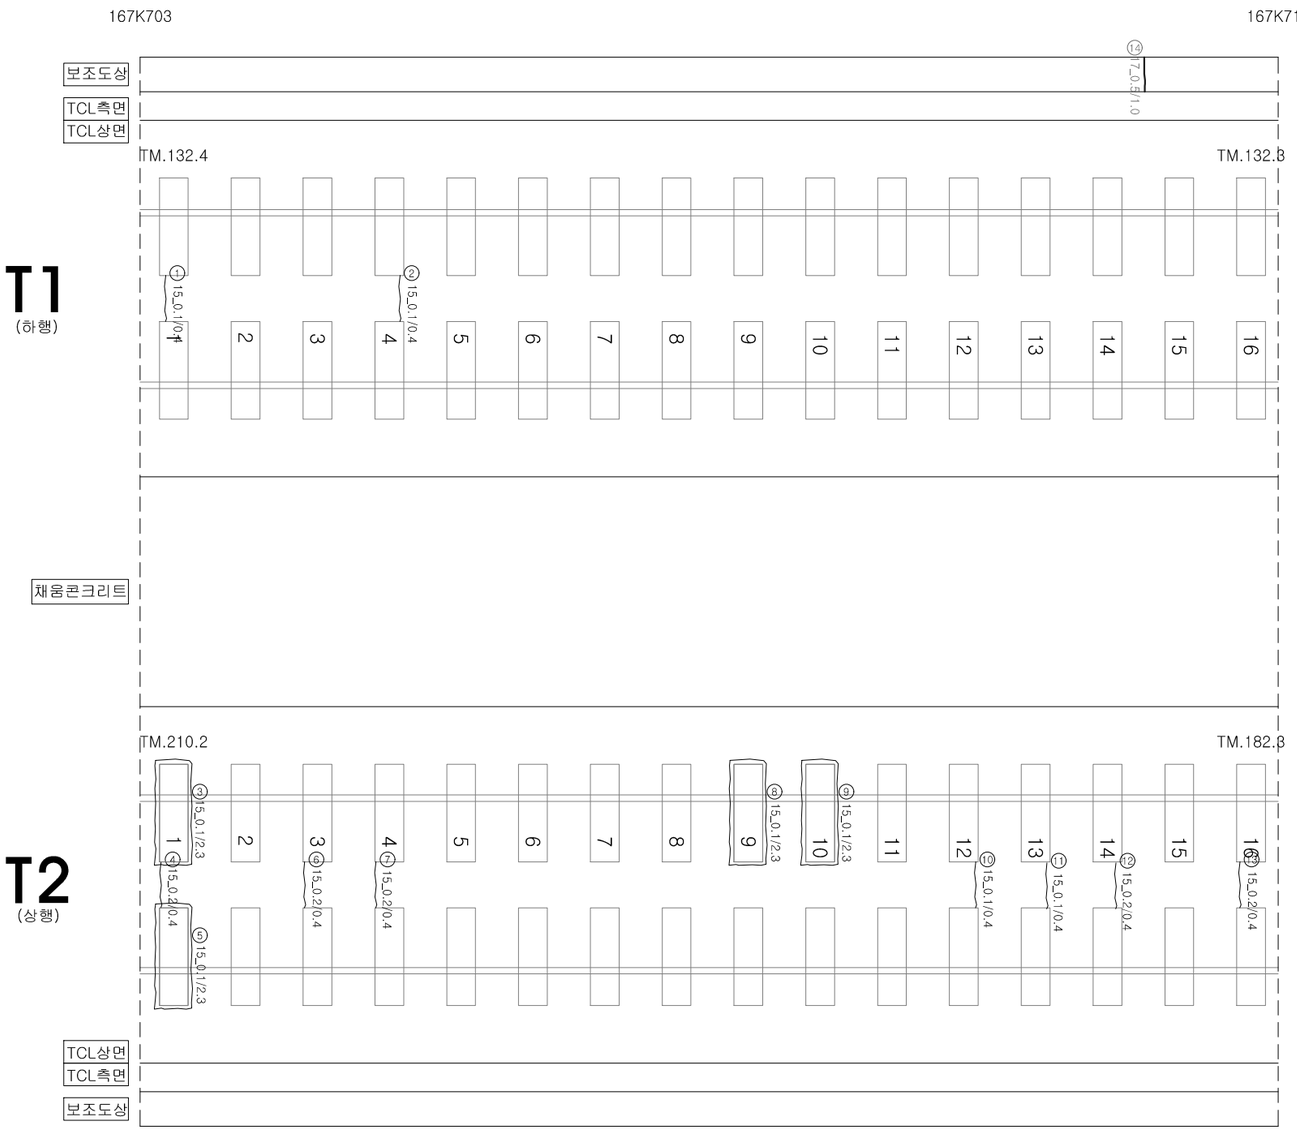
U31와룡2터널_ 61(167.703~167.713km, L=10m)

연번	손상	폭		연장		비고	연번	손상	폭		연장		비고
1	균열	0.1	㎜	0.4	m								
2	균열	0.1	㎜	0.4	m								
3	경계부 균열	0.1	㎜	2.3	m								
4	균열	0.2	㎜	0.4	m								
5	경계부 균열	0.1	㎜	2.3	m								
6	균열	0.2	㎜	0.4	m								
7	균열	0.2	㎜	0.4	m								
8	경계부 균열	0.1	㎜	2.3	m								
9	경계부 균열	0.1	㎜	2.3	m								
10	균열	0.1	㎜	0.4	m								
11	균열	0.1	㎜	0.4	m								
12	균열	0.2	㎜	0.4	m								
13	균열	0.2	㎜	0.4	m								
14	균열	0.5	㎜	1.0	m
