51-1. U31_와룡2터널

점검 일자	2017. 07.12~2017. 10.25
평균 기온	11.8 ~ 21.6℃

호남고속선　와룡2터널_ 1(167.124~167.126km, L=2m)

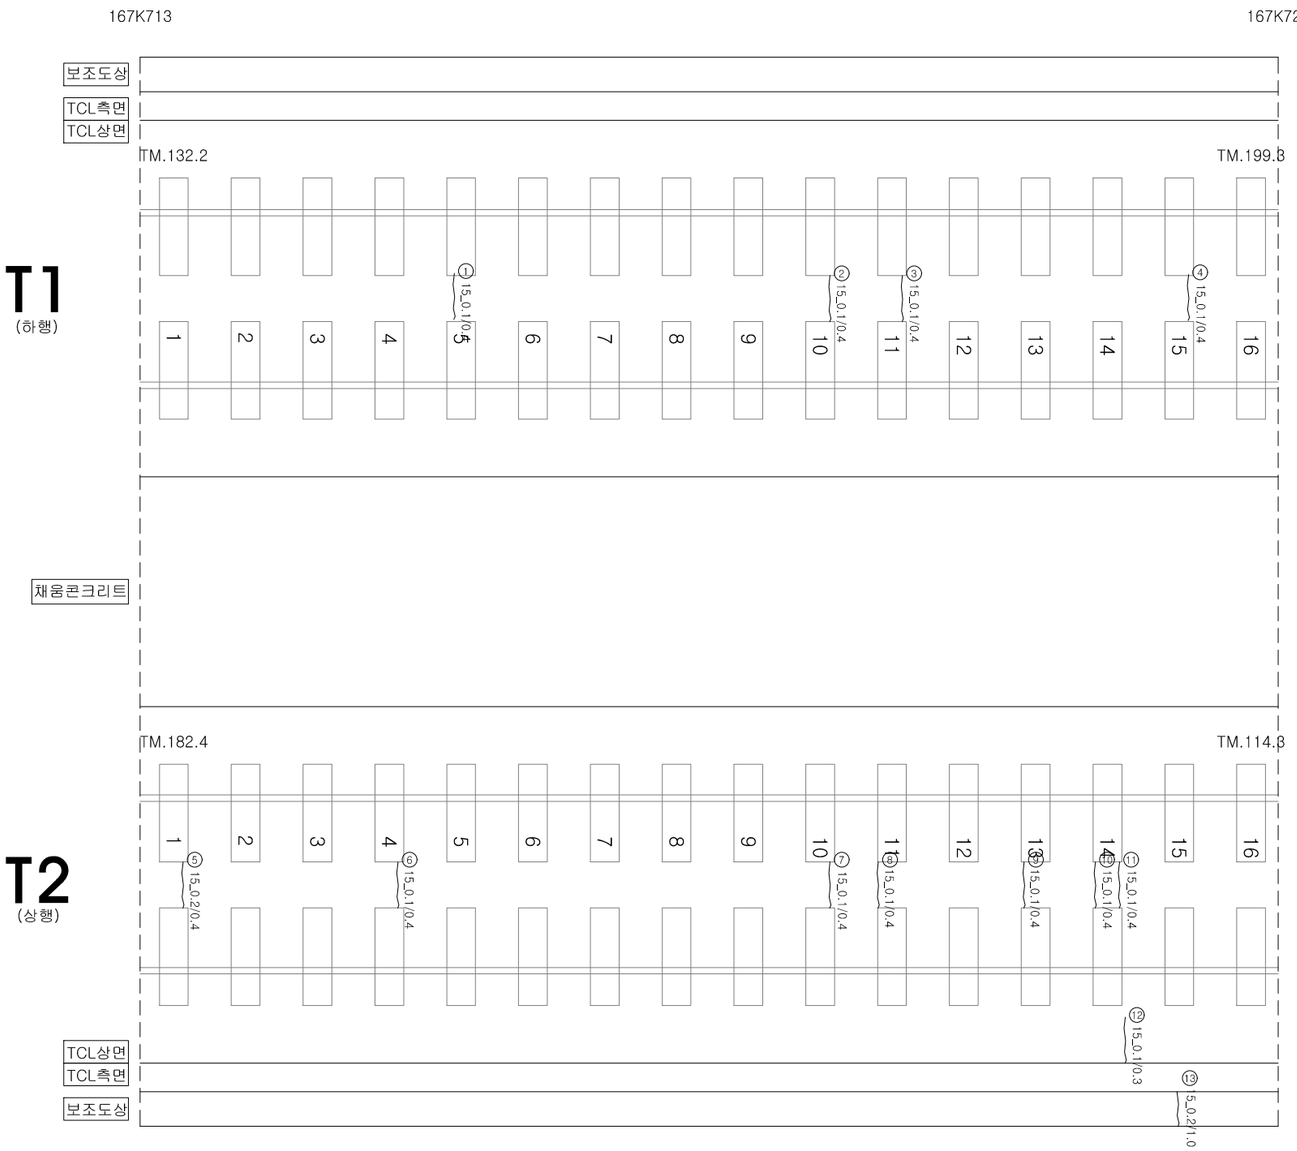
외관조사망도 번호
U31와룡2터널_ 62(167.713~167.723km, L=10m)

연번	손상	폭		연장		비고	연번	손상	폭		연장		비고
1	균열	0.1	㎜	0.4	m								
2	균열	0.1	㎜	0.4	m								
3	균열	0.1	㎜	0.4	m								
4	균열	0.1	㎜	0.4	m								
5	균열	0.2	㎜	0.4	m								
6	균열	0.1	㎜	0.4	m								
7	균열	0.1	㎜	0.4	m								
8	균열	0.1	㎜	0.4	m								
9	균열	0.1	㎜	0.4	m								
10	균열	0.1	㎜	0.4	m								
11	균열	0.1	㎜	0.4	m								
12	균열	0.1	㎜	0.3	m								
13	균열	0.2	㎜	1.0	m

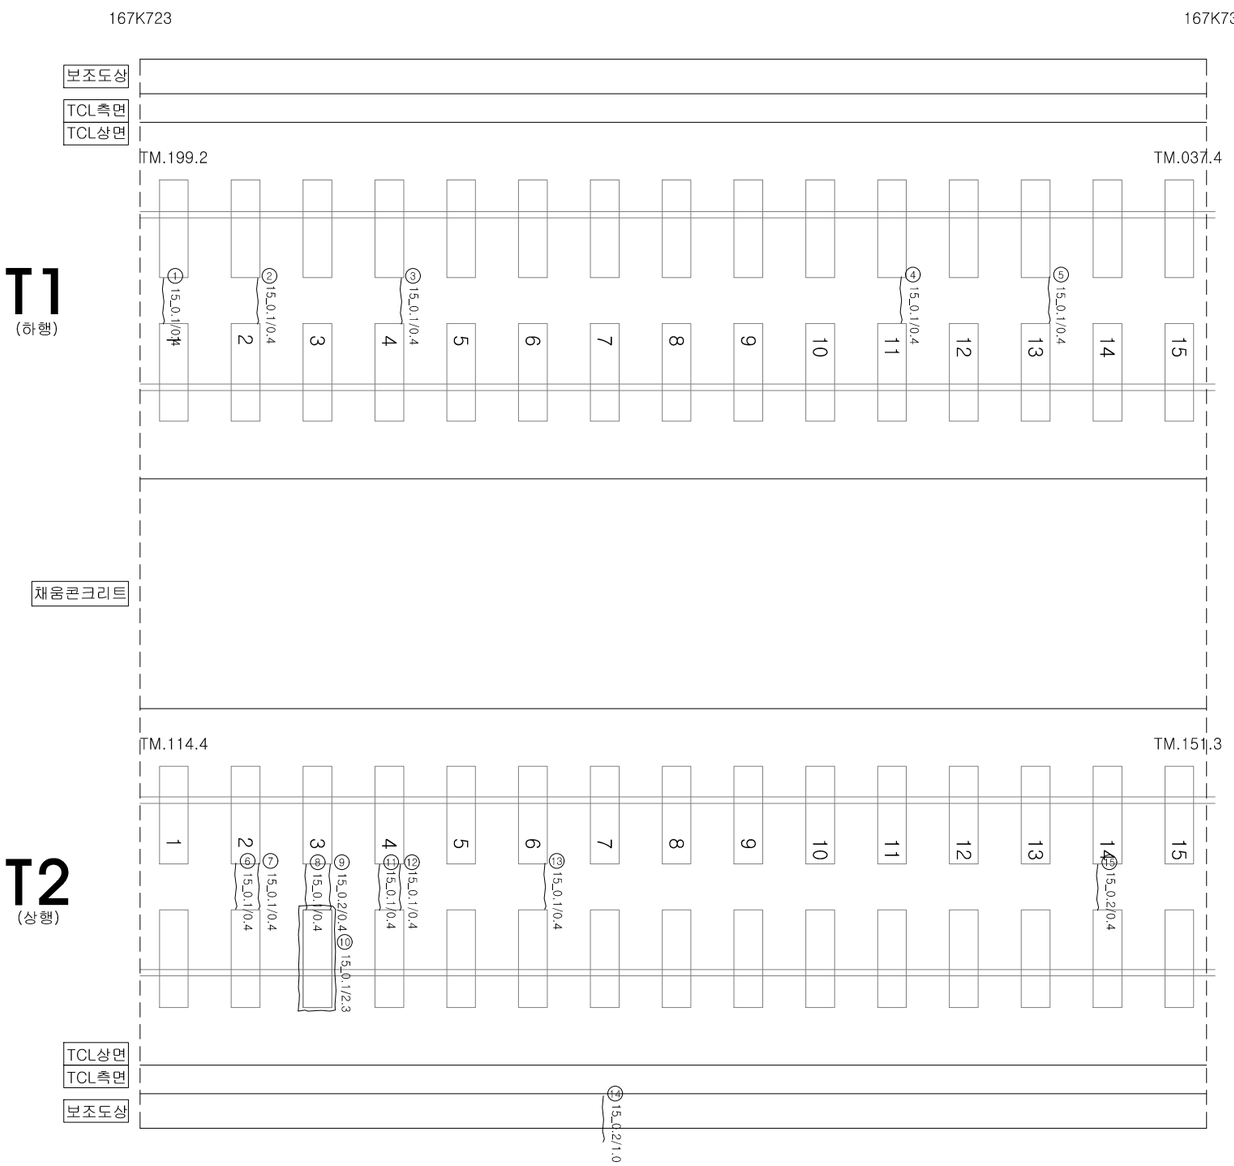
U31와룡2터널_ 63(167.723~167.733km, L=10m)

연번	손상	폭		연장		비고	연번	손상	폭		연장		비고
1	균열	0.1	㎜	0.4	m								
2	균열	0.1	㎜	0.4	m								
3	균열	0.1	㎜	0.4	m								
4	균열	0.1	㎜	0.4	m								
5	균열	0.1	㎜	0.4	m								
6	균열	0.1	㎜	0.4	m								
7	균열	0.1	㎜	0.4	m								
8	균열	0.1	㎜	0.4	m								
9	균열	0.2	㎜	0.4	m								
10	경계부 균열	0.1	㎜	2.3	m								
11	균열	0.1	㎜	0.4	m								
12	균열	0.1	㎜	0.4	m								
13	균열	0.1	㎜	0.4	m								
14	균열	0.2	㎜	1.0	m								
15	균열	0.2	㎜	0.4	m

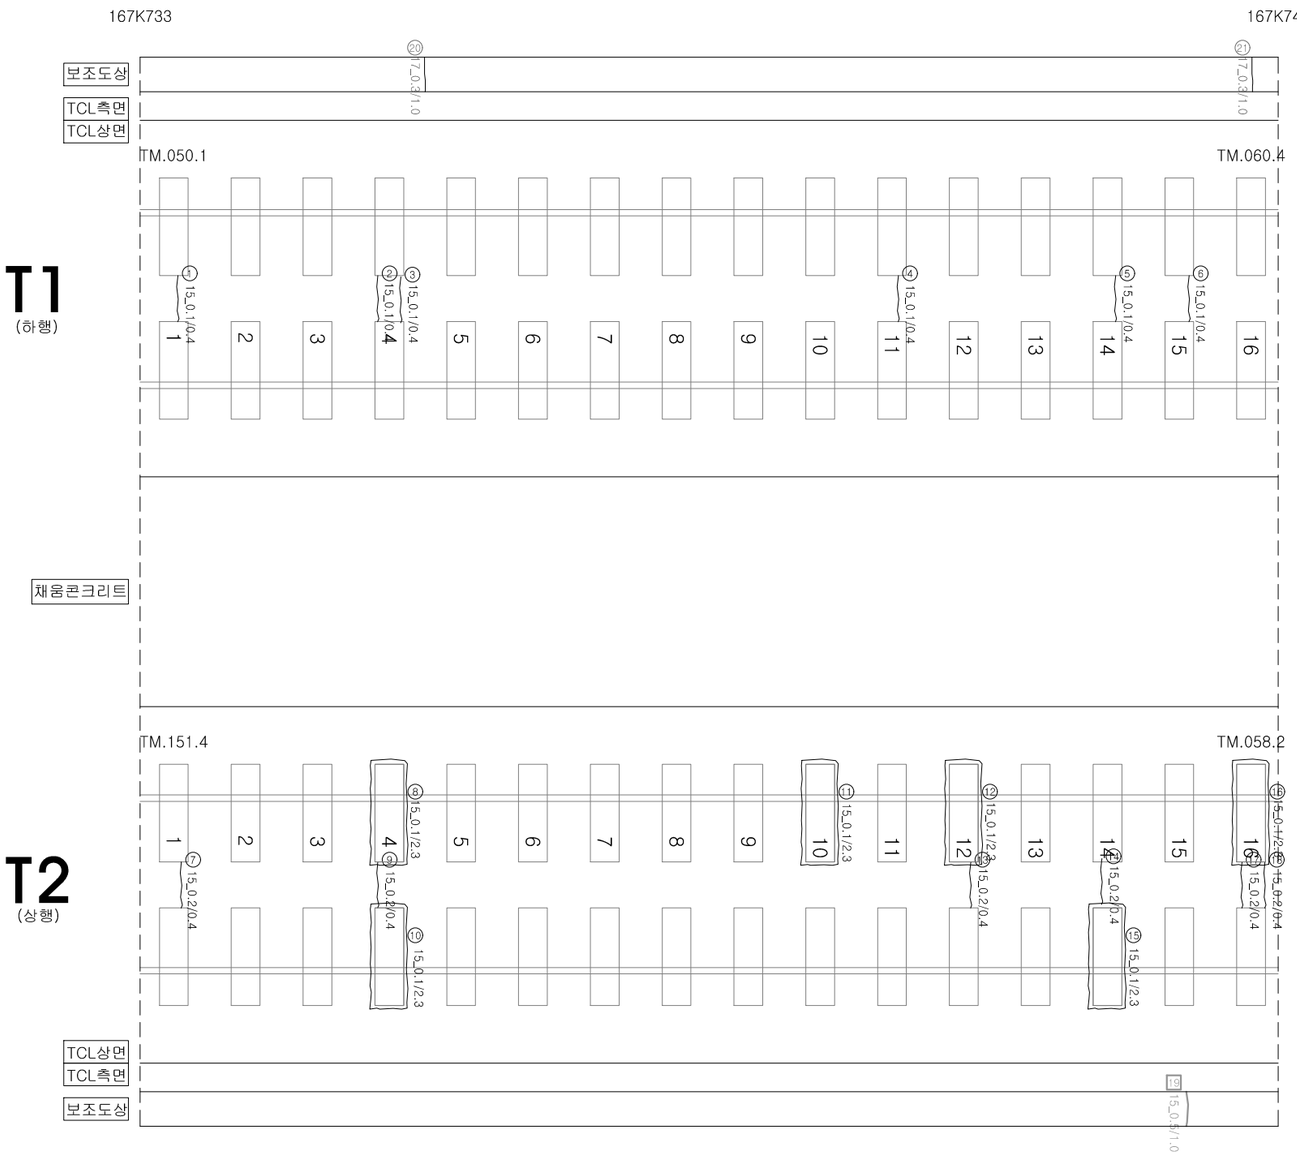
U31와룡2터널_ 64(167.733~167.743km, L=10m)

연번	손상	폭		연장		비고	연번	손상	폭		연장		비고
1	균열	0.1	㎜	0.4	m								
2	균열	0.1	㎜	0.4	m								
3	균열	0.1	㎜	0.4	m								
4	균열	0.1	㎜	0.4	m								
5	균열	0.1	㎜	0.4	m								
6	균열	0.1	㎜	0.4	m								
7	균열	0.2	㎜	0.4	m								
8	경계부 균열	0.1	㎜	2.3	m								
9	균열	0.2	㎜	0.4	m								
10	경계부 균열	0.1	㎜	2.3	m								
11	경계부 균열	0.1	㎜	2.3	m								
12	경계부 균열	0.1	㎜	2.3	m								
13	균열	0.2	㎜	0.4	m								
14	균열	0.2	㎜	0.4	m								
15	경계부 균열	0.1	㎜	2.3	m								
16	경계부 균열	0.1	㎜	2.3	m								
17	균열	0.2	㎜	0.4	m								
18	균열	0.2	㎜	0.4	m								
19	균열	0.5	㎜	1.0	m	16보수							
20	균열	0.3	㎜	1.0	m								
21	균열	0.3	㎜	1.0	m

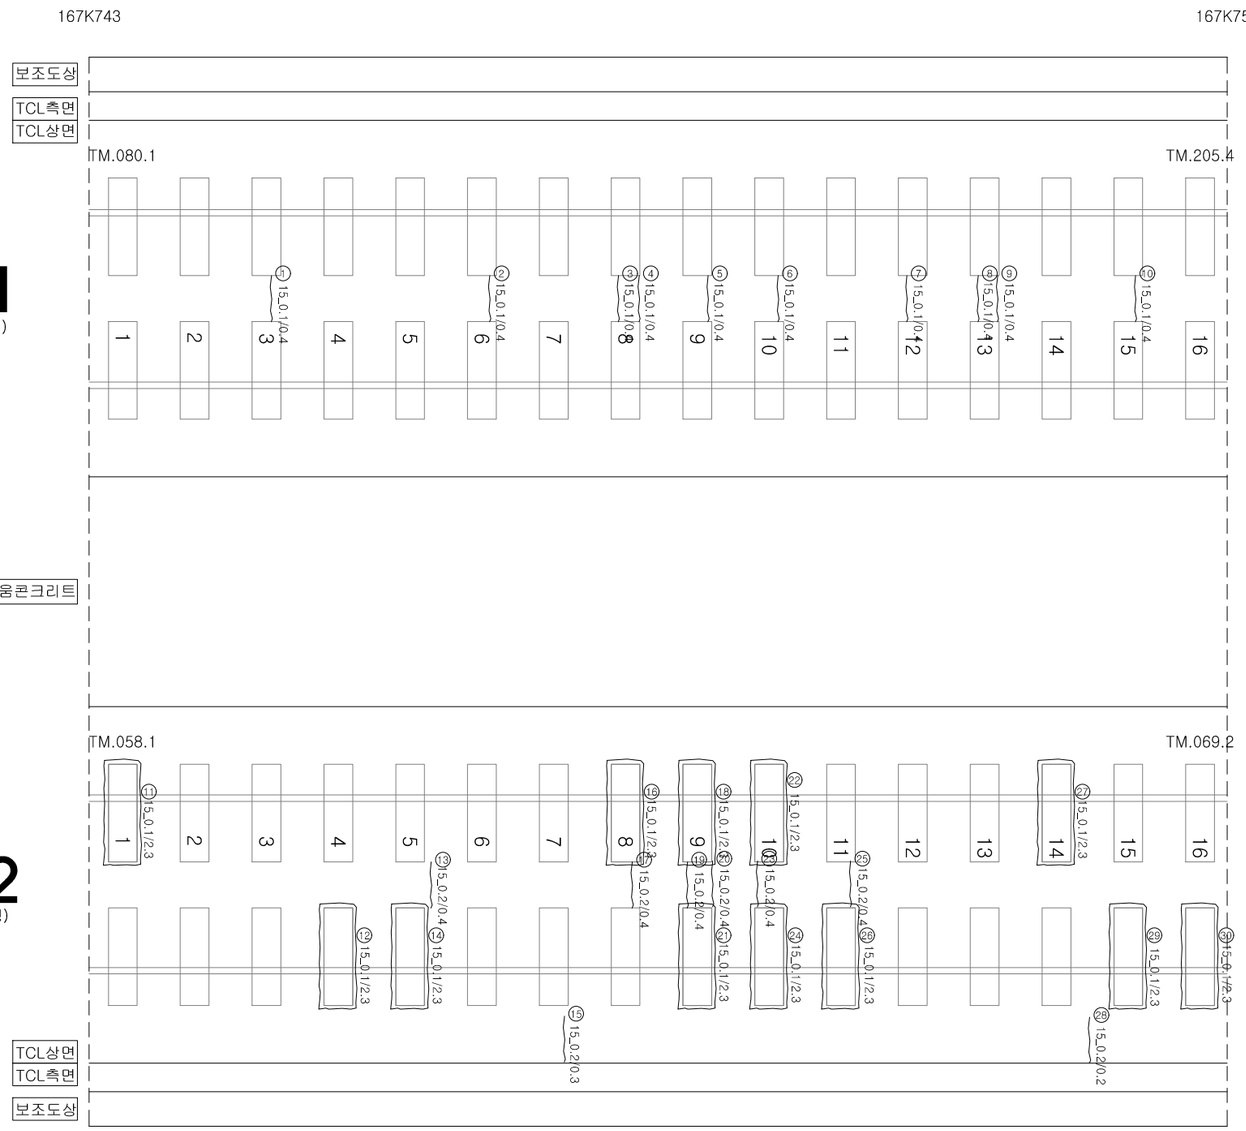
U31와룡2터널_ 65(167.743~167.753km, L=10m)

연번	손상	폭		연장		비고	연번	손상	폭		연장		비고
1	균열	0.1	㎜	0.4	m								
2	균열	0.1	㎜	0.4	m								
3	균열	0.1	㎜	0.4	m								
4	균열	0.1	㎜	0.4	m								
5	균열	0.1	㎜	0.4	m								
6	균열	0.1	㎜	0.4	m								
7	균열	0.1	㎜	0.4	m								
8	균열	0.1	㎜	0.4	m								
9	균열	0.1	㎜	0.4	m								
10	균열	0.1	㎜	0.4	m								
11	경계부 균열	0.1	㎜	2.3	m								
12	경계부 균열	0.1	㎜	2.3	m								
13	균열	0.2	㎜	0.4	m								
14	경계부 균열	0.1	㎜	2.3	m								
15	균열	0.2	㎜	0.3	m								
16	경계부 균열	0.1	㎜	2.3	m								
17	균열	0.2	㎜	0.4	m								
18	경계부 균열	0.1	㎜	2.3	m								
19	균열	0.2	㎜	0.4	m								
20	균열	0.2	㎜	0.4	m								
21	경계부 균열	0.1	㎜	2.3	m								
22	경계부 균열	0.1	㎜	2.3	m								
23	균열	0.2	㎜	0.4	m								
24	경계부 균열	0.1	㎜	2.3	m								
25	균열	0.2	㎜	0.4	m								
26	경계부 균열	0.1	㎜	2.3	m								
27	경계부 균열	0.1	㎜	2.3	m								
28	균열	0.2	㎜	0.2	m								
29	경계부 균열	0.1	㎜	2.3	m								
30	경계부 균열	0.1	㎜	2.3	m

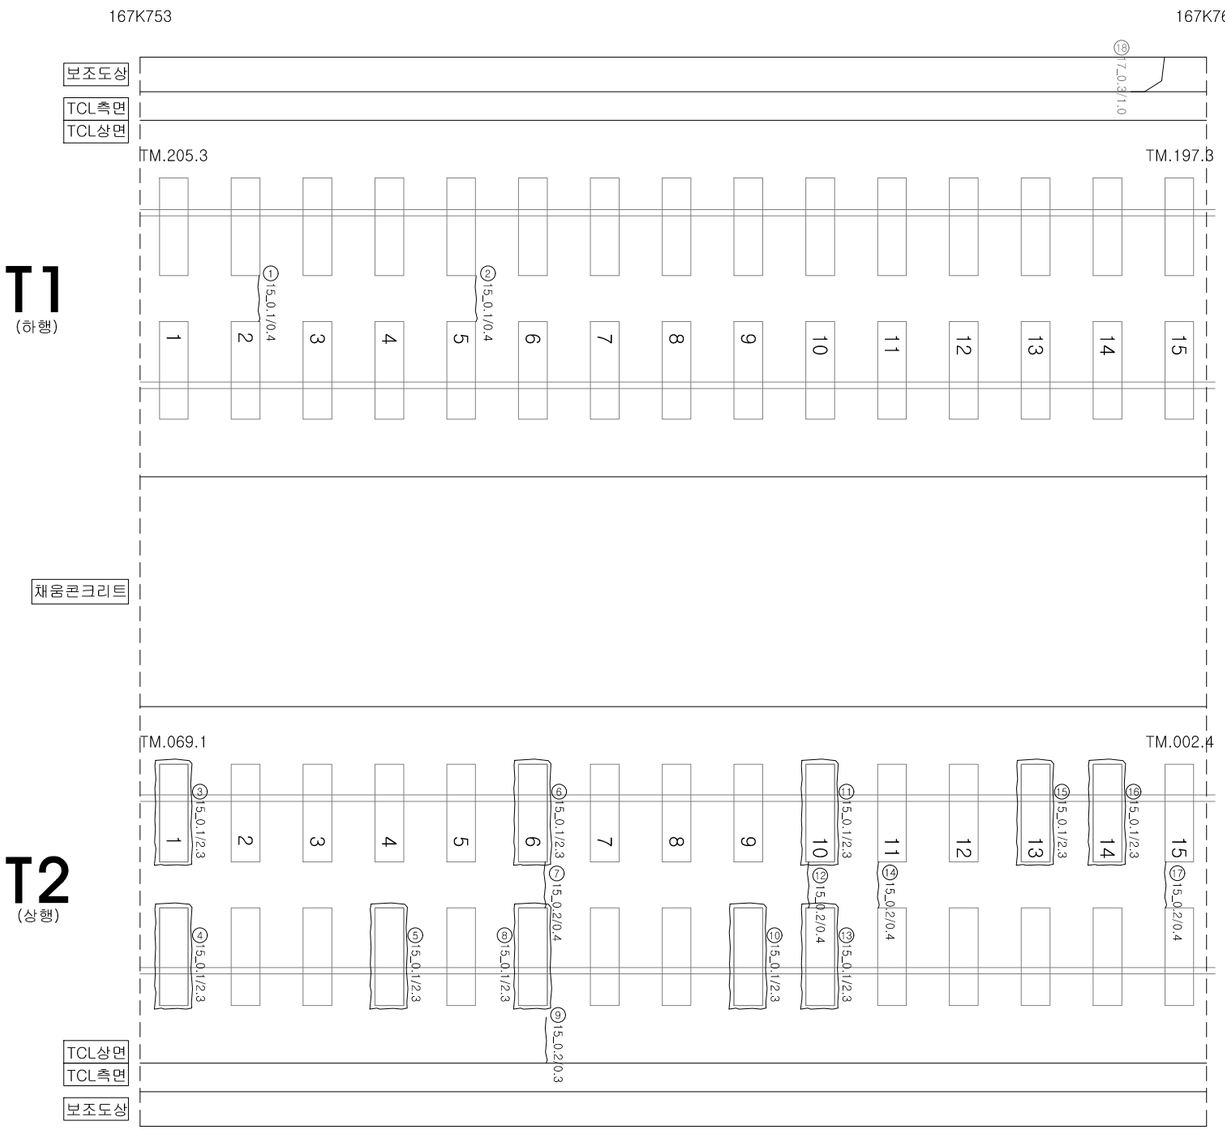
U31와룡2터널_ 66(167.753~167.763km, L=10m)

연번	손상	폭		연장		비고	연번	손상	폭		연장		비고
1	균열	0.1	㎜	0.4	m								
2	균열	0.1	㎜	0.4	m								
3	경계부 균열	0.1	㎜	2.3	m								
4	경계부 균열	0.1	㎜	2.3	m								
5	경계부 균열	0.1	㎜	2.3	m								
6	경계부 균열	0.1	㎜	2.3	m								
7	균열	0.2	㎜	0.4	m								
8	경계부 균열	0.1	㎜	2.3	m								
9	균열	0.2	㎜	0.3	m								
10	경계부 균열	0.1	㎜	2.3	m								
11	경계부 균열	0.1	㎜	2.3	m								
12	균열	0.2	㎜	0.4	m								
13	경계부 균열	0.1	㎜	2.3	m								
14	균열	0.2	㎜	0.4	m								
15	경계부 균열	0.1	㎜	2.3	m								
16	경계부 균열	0.1	㎜	2.3	m								
17	균열	0.2	㎜	0.4	m								
18	균열	0.3	㎜	1.0	m

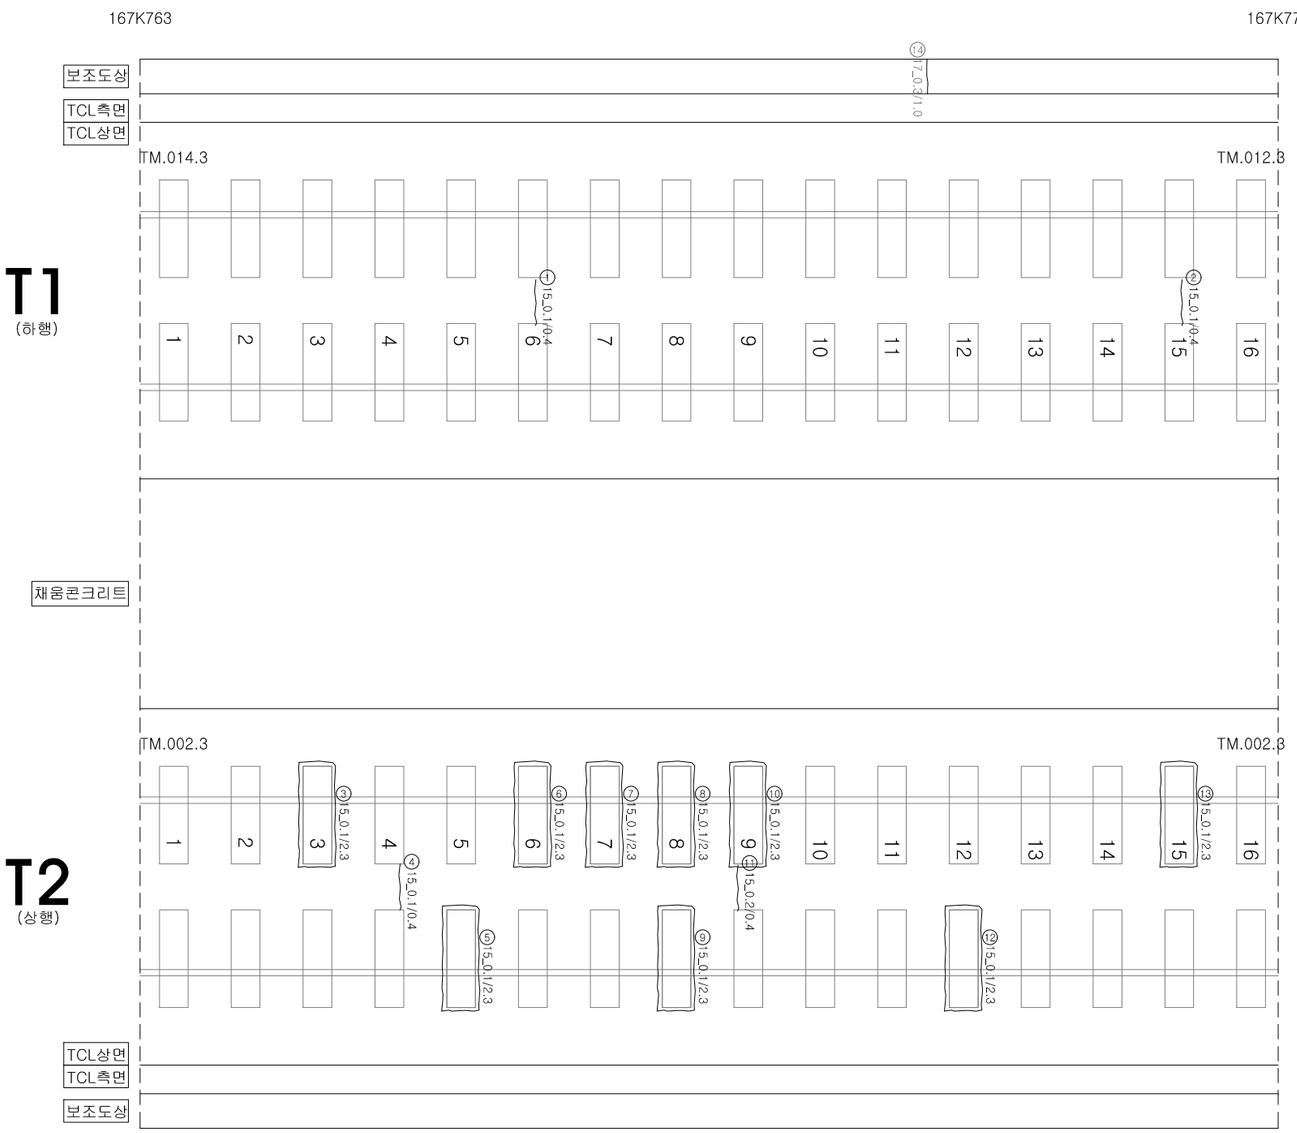
U31와룡2터널_ 67(167.763~167.773km, L=10m)

연번	손상	폭		연장		비고	연번	손상	폭		연장		비고
1	균열	0.1	㎜	0.4	m								
2	균열	0.1	㎜	0.4	m								
3	경계부 균열	0.1	㎜	2.3	m								
4	균열	0.1	㎜	0.4	m								
5	경계부 균열	0.1	㎜	2.3	m								
6	경계부 균열	0.1	㎜	2.3	m								
7	경계부 균열	0.1	㎜	2.3	m								
8	경계부 균열	0.1	㎜	2.3	m								
9	경계부 균열	0.1	㎜	2.3	m								
10	경계부 균열	0.1	㎜	2.3	m								
11	균열	0.2	㎜	0.4	m								
12	경계부 균열	0.1	㎜	2.3	m								
13	경계부 균열	0.1	㎜	2.3	m								
14	균열	0.3	㎜	1.0	m

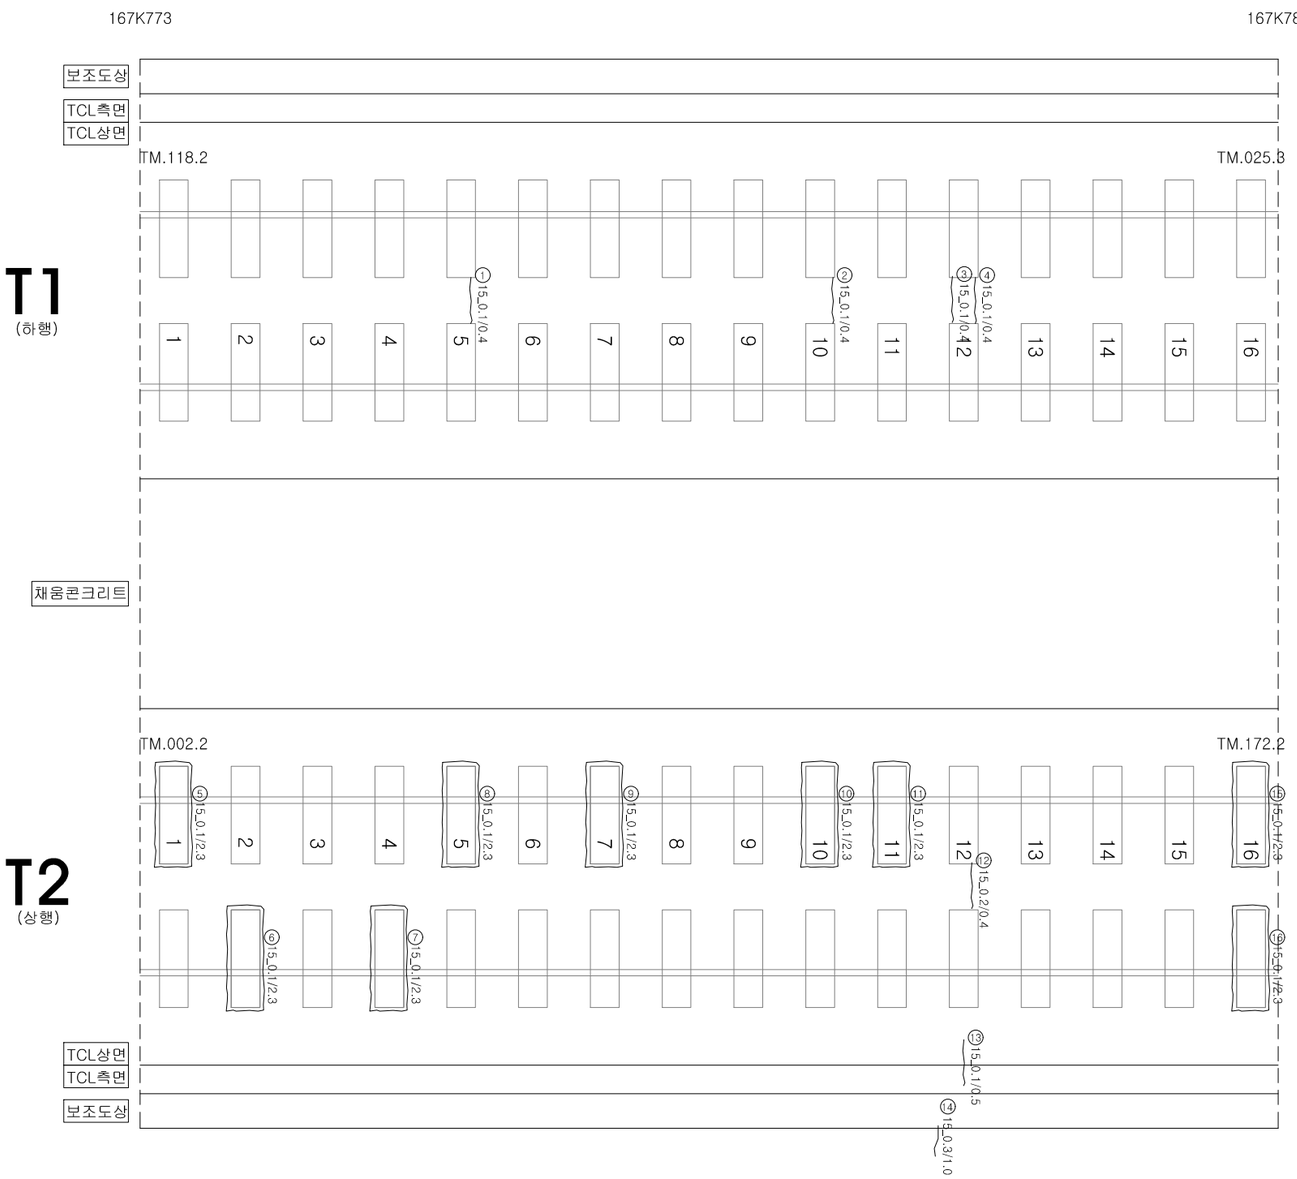
U31와룡2터널_ 68(167.773~167.783km, L=10m)

연번	손상	폭		연장		비고	연번	손상	폭		연장		비고
1	균열	0.1	㎜	0.4	m								
2	균열	0.1	㎜	0.4	m								
3	균열	0.1	㎜	0.4	m								
4	균열	0.1	㎜	0.4	m								
5	경계부 균열	0.1	㎜	2.3	m								
6	경계부 균열	0.1	㎜	2.3	m								
7	경계부 균열	0.1	㎜	2.3	m								
8	경계부 균열	0.1	㎜	2.3	m								
9	경계부 균열	0.1	㎜	2.3	m								
10	경계부 균열	0.1	㎜	2.3	m								
11	경계부 균열	0.1	㎜	2.3	m								
12	균열	0.2	㎜	0.4	m								
13	균열	0.1	㎜	0.5	m								
14	균열	0.3	㎜	1.0	m								
15	경계부 균열	0.1	㎜	2.3	m								
16	경계부 균열	0.1	㎜	2.3	m

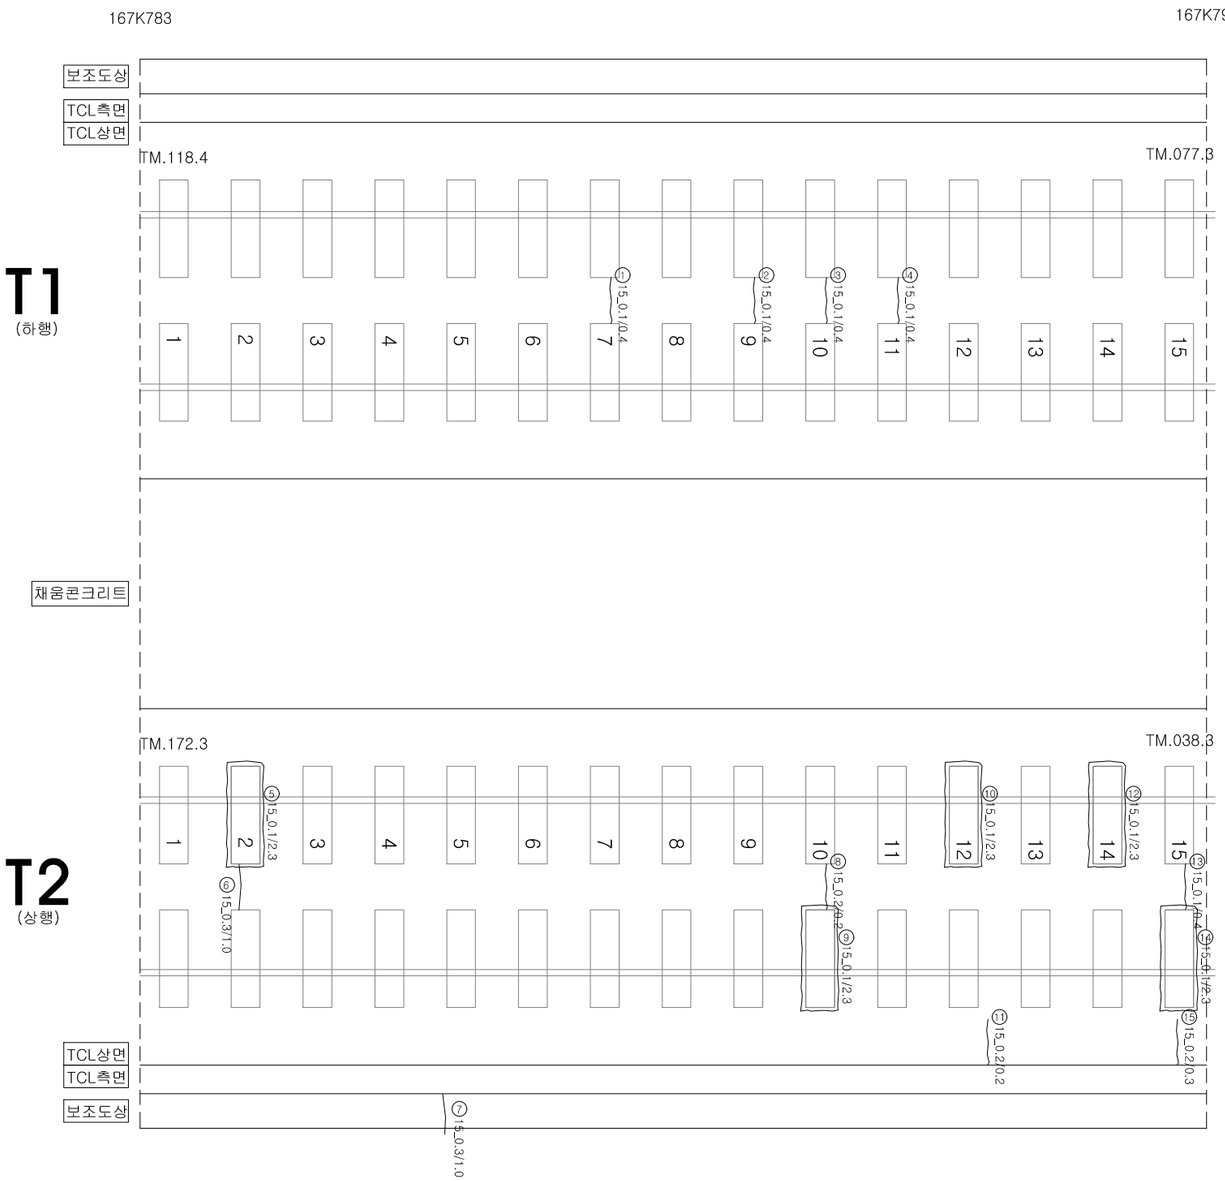
외관조사망도 번호
U31와룡2터널_ 69(167.783~167.793km, L=10m)

연번	손상	폭		연장		비고	연번	손상	폭		연장		비고
1	균열	0.1	㎜	0.4	m								
2	균열	0.1	㎜	0.4	m								
3	균열	0.1	㎜	0.4	m								
4	균열	0.1	㎜	0.4	m								
5	경계부 균열	0.1	㎜	2.3	m								
6	균열	0.3	㎜	1.0	m								
7	균열	0.3	㎜	1.0	m								
8	균열	0.2	㎜	0.2	m								
9	경계부 균열	0.1	㎜	2.3	m								
10	경계부 균열	0.1	㎜	2.3	m								
11	균열	0.2	㎜	0.2	m								
12	경계부 균열	0.1	㎜	2.3	m								
13	균열	0.1	㎜	0.4	m								
14	경계부 균열	0.1	㎜	2.3	m								
15	균열	0.2	㎜	0.3	m

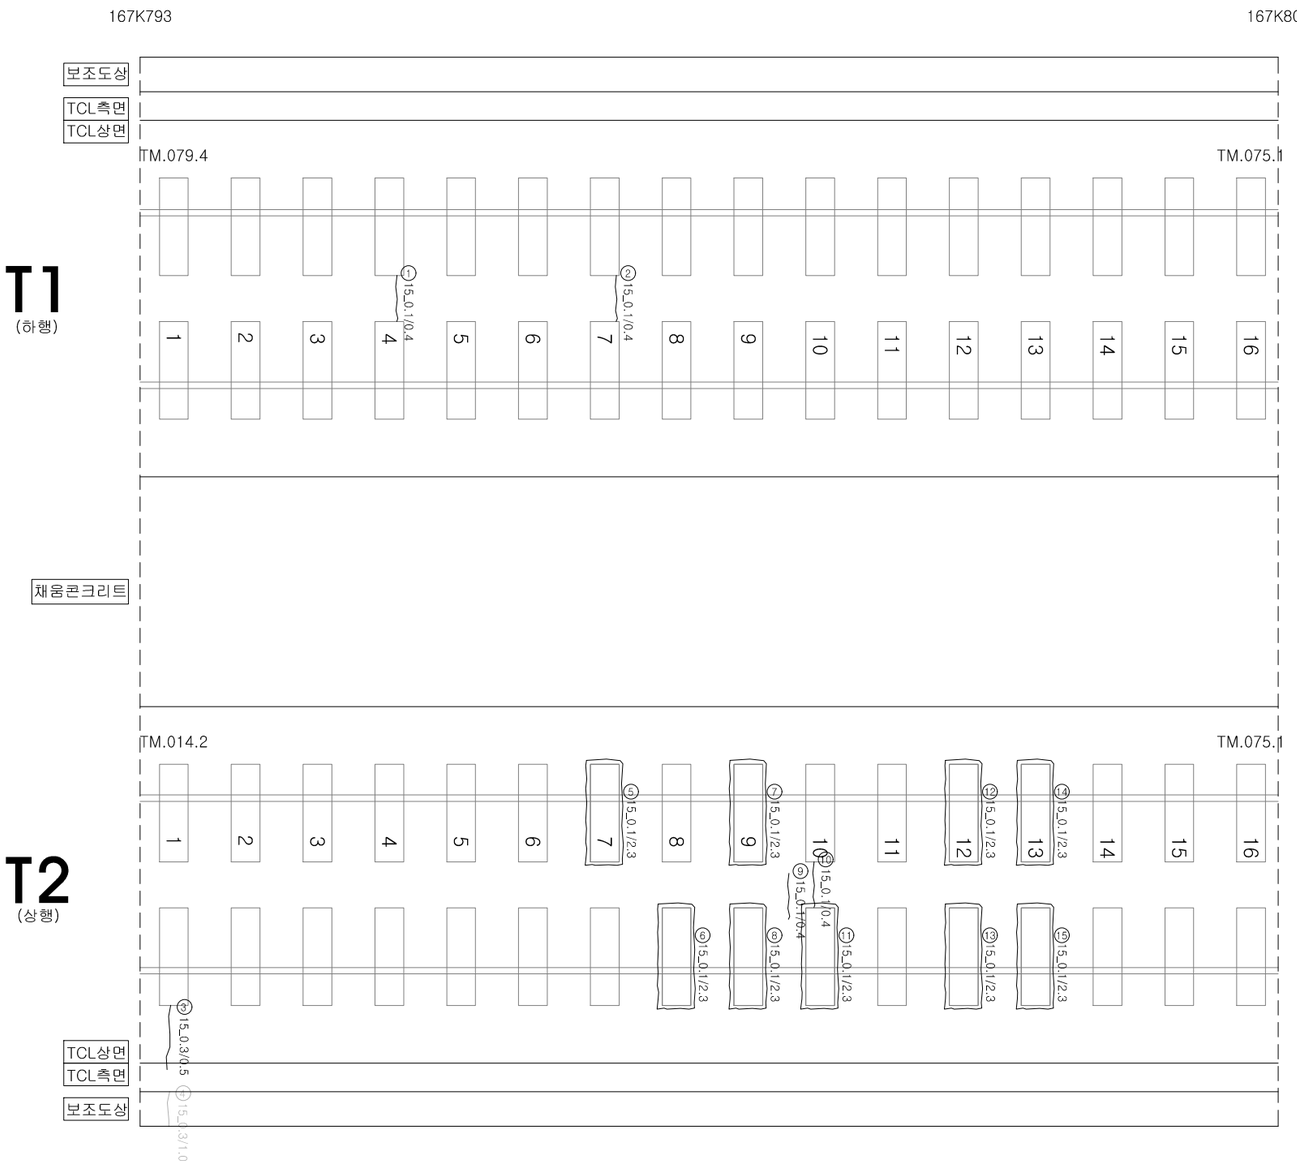
외관조사망도 번호
U31와룡2터널_ 70(167.793~167.803km, L=10m)

연번	손상	폭		연장		비고	연번	손상	폭		연장		비고
1	균열	0.1	㎜	0.4	m								
2	균열	0.1	㎜	0.4	m								
3	균열	0.3	㎜	0.5	m								
4	균열	0.3	㎜	1.0	m								
5	경계부 균열	0.1	㎜	2.3	m								
6	경계부 균열	0.1	㎜	2.3	m								
7	경계부 균열	0.1	㎜	2.3	m								
8	경계부 균열	0.1	㎜	2.3	m								
9	균열	0.1	㎜	0.4	m								
10	균열	0.1	㎜	0.4	m								
11	경계부 균열	0.1	㎜	2.3	m								
12	경계부 균열	0.1	㎜	2.3	m								
13	경계부 균열	0.1	㎜	2.3	m								
14	경계부 균열	0.1	㎜	2.3	m								
15	경계부 균열	0.1	㎜	2.3	m

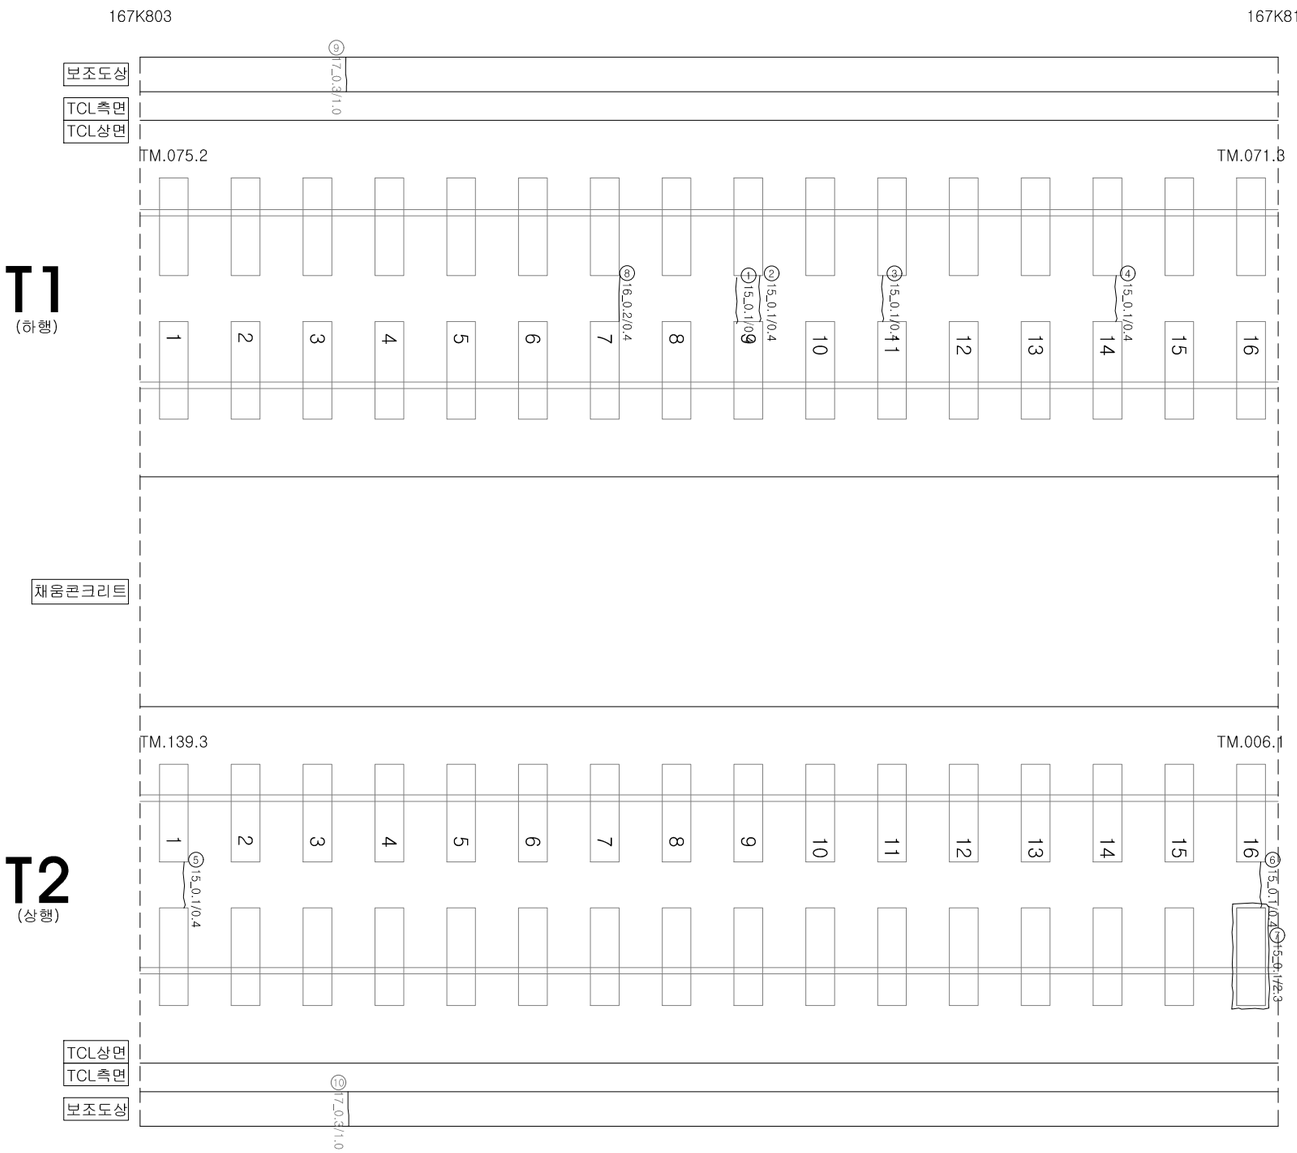
U31와룡2터널_ 71(167.803~167.813km, L=10m)

연번	손상	폭		연장		비고	연번	손상	폭		연장		비고
1	균열	0.1	㎜	0.4	m								
2	균열	0.1	㎜	0.4	m								
3	균열	0.1	㎜	0.4	m								
4	균열	0.1	㎜	0.4	m								
5	균열	0.1	㎜	0.4	m								
6	균열	0.1	㎜	0.4	m								
7	경계부 균열	0.1	㎜	2.3	m								
8	균열	0.2	㎜	0.4	m								
9	균열	0.3	㎜	1.0	m								
10	균열	0.3	㎜	1.0	m

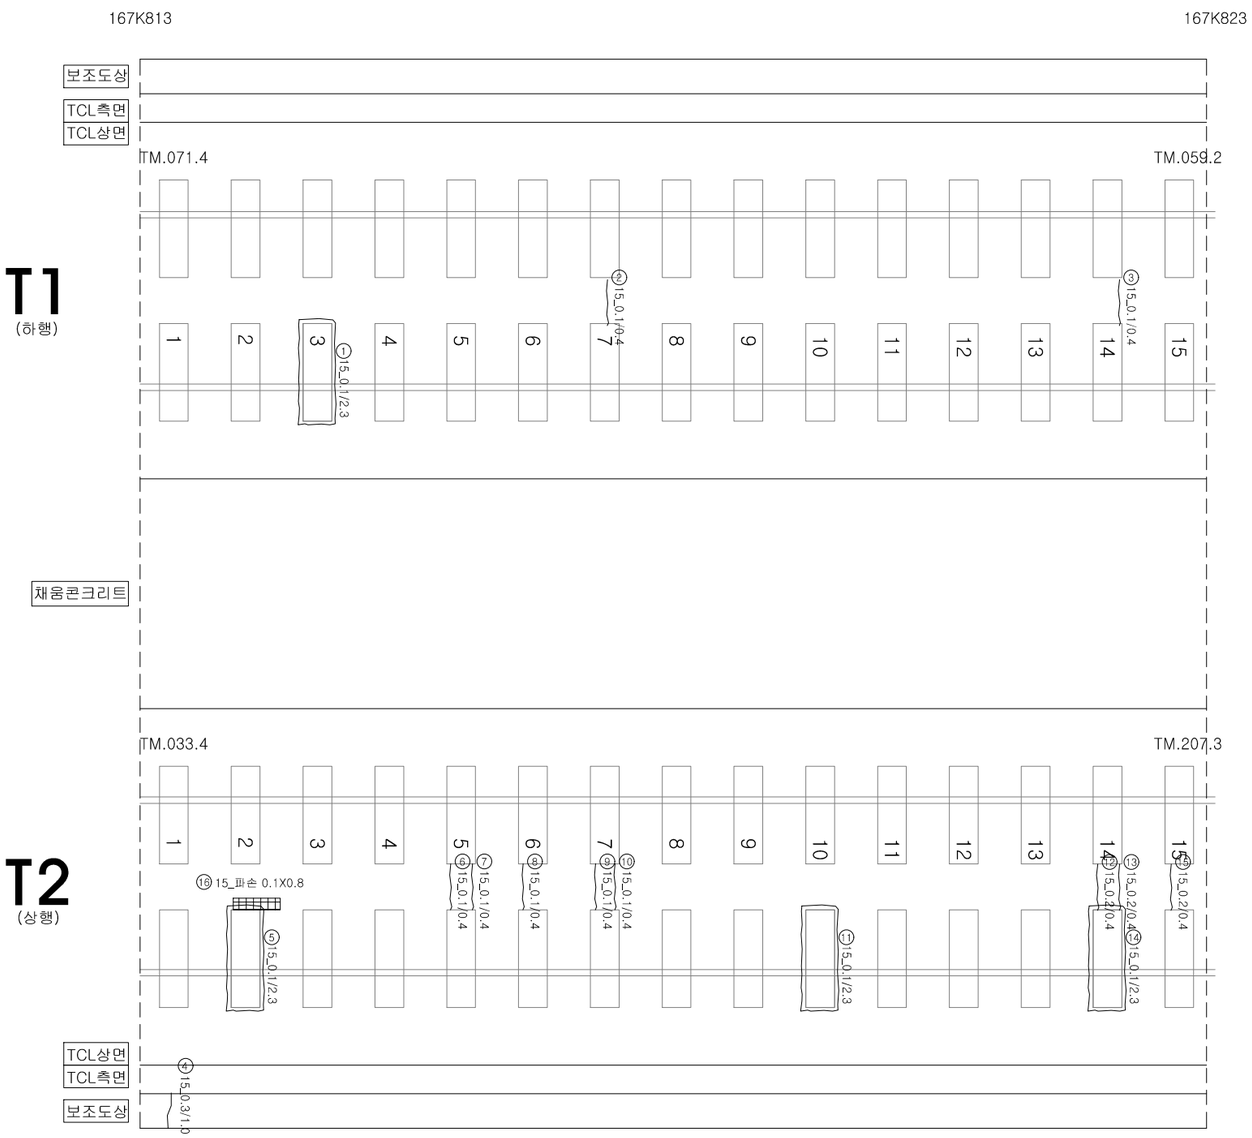
U31와룡2터널_ 72(167.813~167.823km, L=10m)

연번	손상	폭		연장		비고	연번	손상	폭		연장		비고
1	경계부 균열	0.1	㎜	2.3	m								
2	균열	0.1	㎜	0.4	m								
3	균열	0.1	㎜	0.4	m								
4	균열	0.3	㎜	1.0	m								
5	경계부 균열	0.1	㎜	2.3	m								
6	균열	0.1	㎜	0.4	m								
7	균열	0.1	㎜	0.4	m								
8	균열	0.1	㎜	0.4	m								
9	균열	0.1	㎜	0.4	m								
10	균열	0.1	㎜	0.4	m								
11	경계부 균열	0.1	㎜	2.3	m								
12	균열	0.2	㎜	0.4	m								
13	균열	0.2	㎜	0.4	m								
14	경계부 균열	0.1	㎜	2.3	m								
15	균열	0.2	㎜	0.4	m								
16	파손	0.1	m	0.8	m

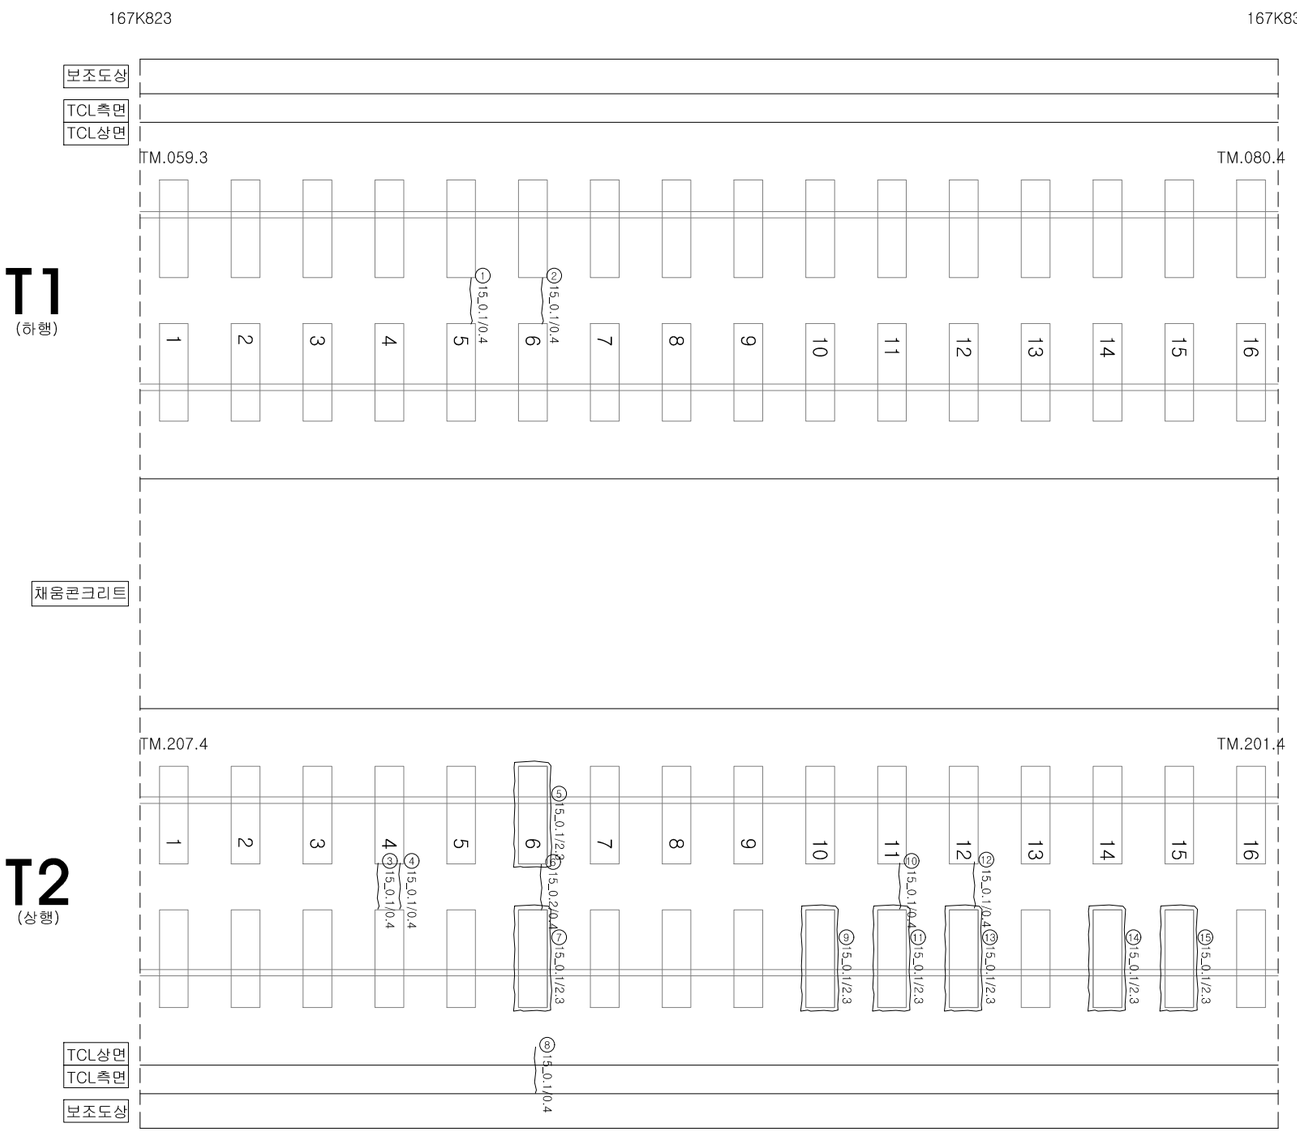
U31와룡2터널_ 73(167.823~167.833km, L=10m)

연번	손상	폭		연장		비고	연번	손상	폭		연장		비고
1	균열	0.1	㎜	0.4	m								
2	균열	0.1	㎜	0.4	m								
3	균열	0.1	㎜	0.4	m								
4	균열	0.1	㎜	0.4	m								
5	경계부 균열	0.1	㎜	2.3	m								
6	균열	0.2	㎜	0.4	m								
7	경계부 균열	0.1	㎜	2.3	m								
8	균열	0.1	㎜	0.4	m								
9	경계부 균열	0.1	㎜	2.3	m								
10	균열	0.1	㎜	0.4	m								
11	경계부 균열	0.1	㎜	2.3	m								
12	균열	0.1	㎜	0.4	m								
13	경계부 균열	0.1	㎜	2.3	m								
14	경계부 균열	0.1	㎜	2.3	m								
15	경계부 균열	0.1	㎜	2.3	m

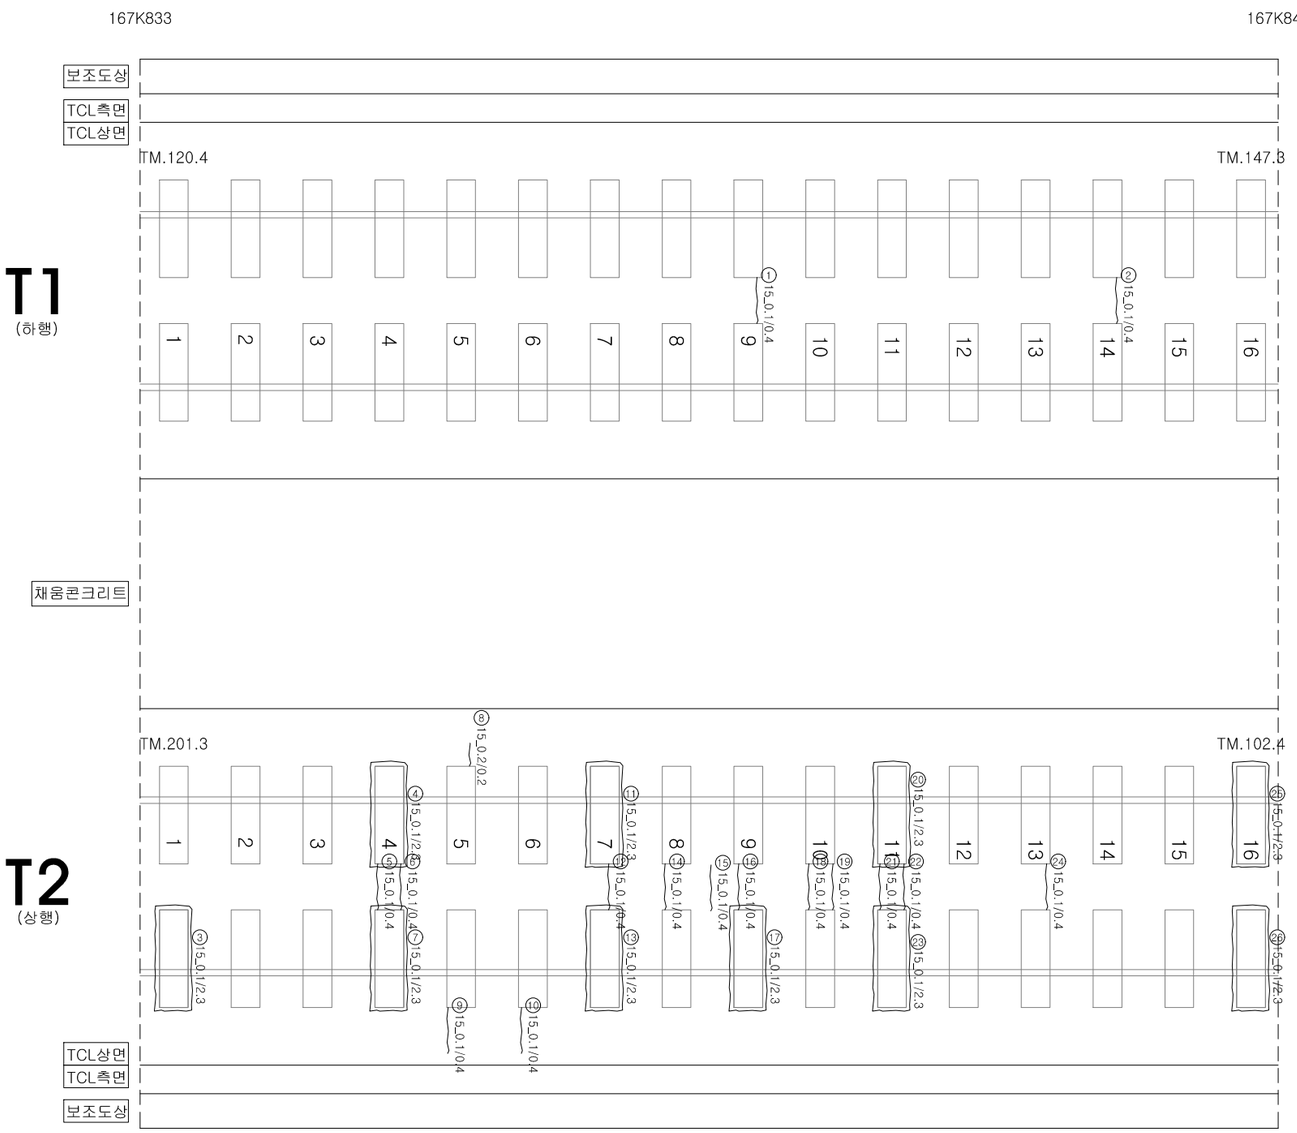
U31와룡2터널_ 74(167.833~167.843km, L=10m)

연번	손상	폭		연장		비고	연번	손상	폭		연장		비고
1	균열	0.1	㎜	0.4	m								
2	균열	0.1	㎜	0.4	m								
3	경계부 균열	0.1	㎜	2.3	m								
4	경계부 균열	0.1	㎜	2.3	m								
5	균열	0.1	㎜	0.4	m								
6	균열	0.1	㎜	0.4	m								
7	경계부 균열	0.1	㎜	2.3	m								
8	균열	0.2	㎜	0.2	m								
9	균열	0.1	㎜	0.4	m								
10	균열	0.1	㎜	0.4	m								
11	경계부 균열	0.1	㎜	2.3	m								
12	균열	0.1	㎜	0.4	m								
13	경계부 균열	0.1	㎜	2.3	m								
14	균열	0.1	㎜	0.4	m								
15	균열	0.1	㎜	0.4	m								
16	균열	0.1	㎜	0.4	m								
17	경계부 균열	0.1	㎜	2.3	m								
18	균열	0.1	㎜	0.4	m								
19	균열	0.1	㎜	0.4	m								
20	경계부 균열	0.1	㎜	2.3	m								
21	균열	0.1	㎜	0.4	m								
22	균열	0.1	㎜	0.4	m								
23	경계부 균열	0.1	㎜	2.3	m								
24	균열	0.1	㎜	0.4	m								
25	경계부 균열	0.1	㎜	2.3	m								
26	경계부 균열	0.1	㎜	2.3	m

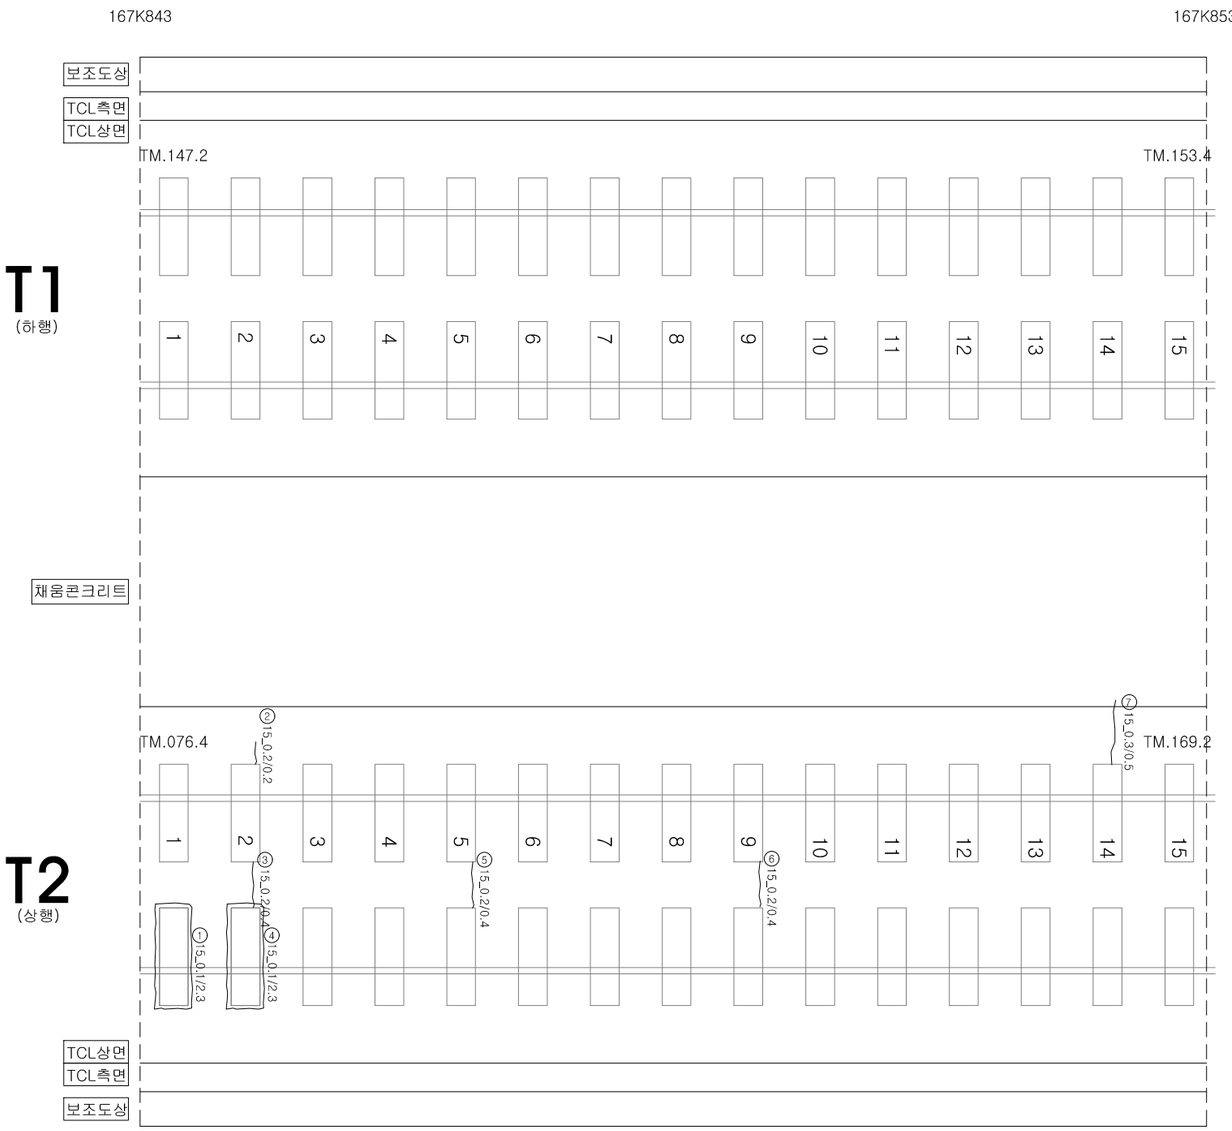
외관조사망도 번호
U31와룡2터널_ 75(167.843~167.853km, L=10m)

연번	손상	폭		연장		비고	연번	손상	폭		연장		비고
1	경계부 균열	0.1	㎜	2.3	m								
2	균열	0.2	㎜	0.2	m								
3	균열	0.2	㎜	0.4	m								
4	경계부 균열	0.1	㎜	2.3	m								
5	균열	0.2	㎜	0.4	m								
6	균열	0.2	㎜	0.4	m								
7	균열	0.3	㎜	0.5	m
