51-1. U31_와룡2터널

점검 일자	2017. 07.12~2017. 10.25
평균 기온	11.8 ~ 21.6℃

호남고속선　와룡2터널_ 1(167.124~167.126km, L=2m)

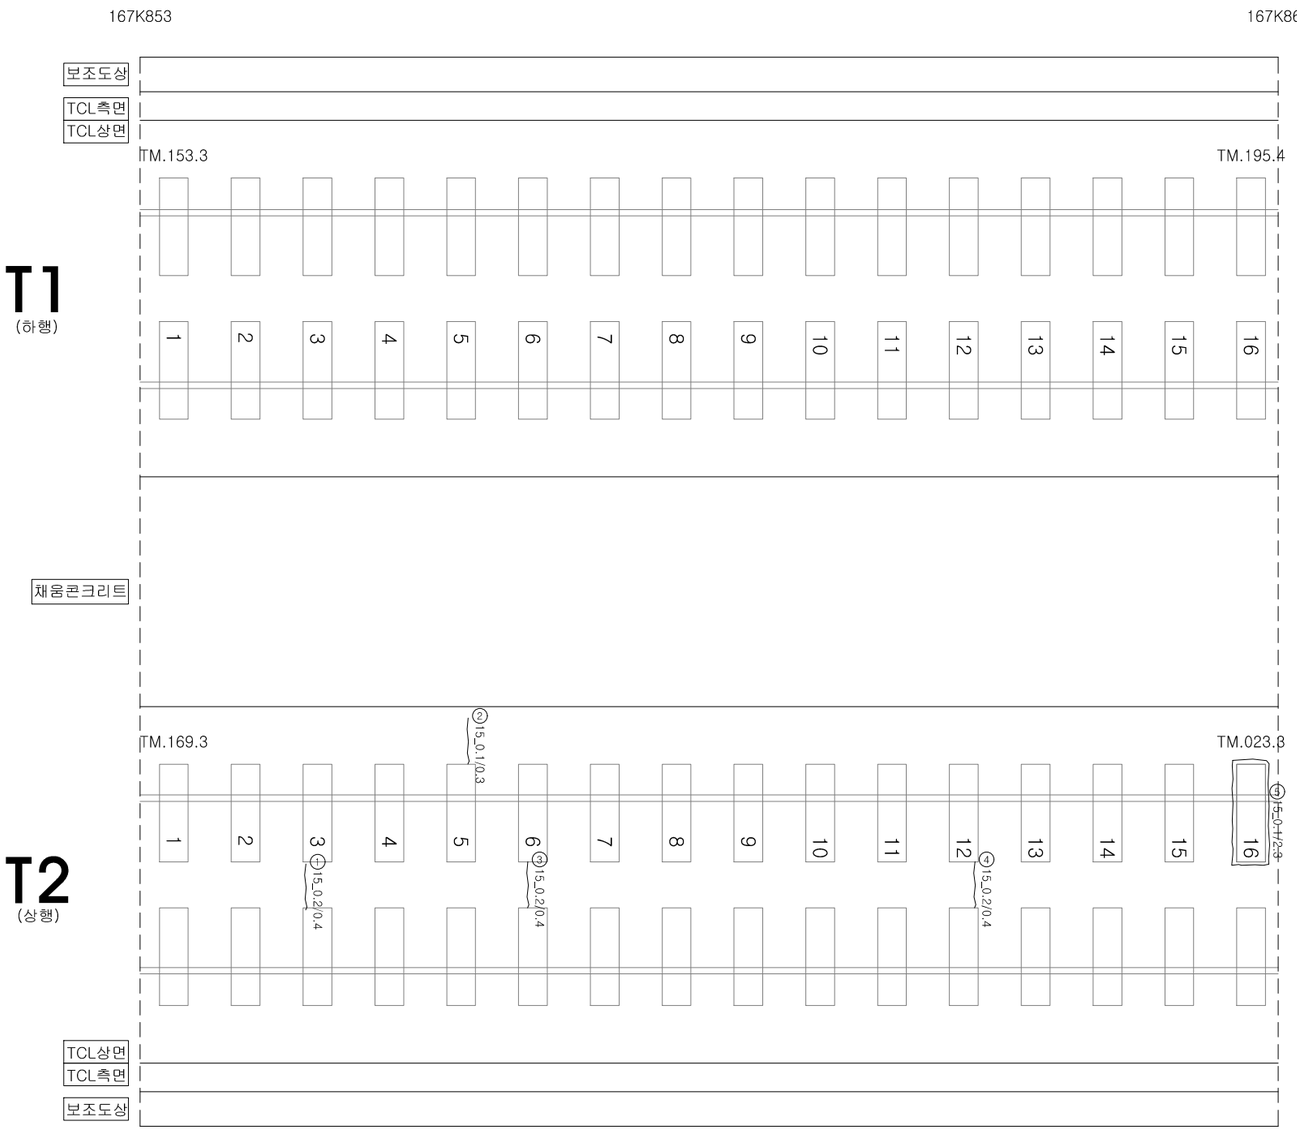
외관조사망도 번호
U31와룡2터널_ 76(167.853~167.863km, L=10m)

연번	손상	폭		연장		비고	연번	손상	폭		연장		비고
1	균열	0.2	㎜	0.4	m								
2	균열	0.1	㎜	0.3	m								
3	균열	0.2	㎜	0.4	m								
4	균열	0.2	㎜	0.4	m								
5	경계부 균열	0.1	㎜	2.3	m

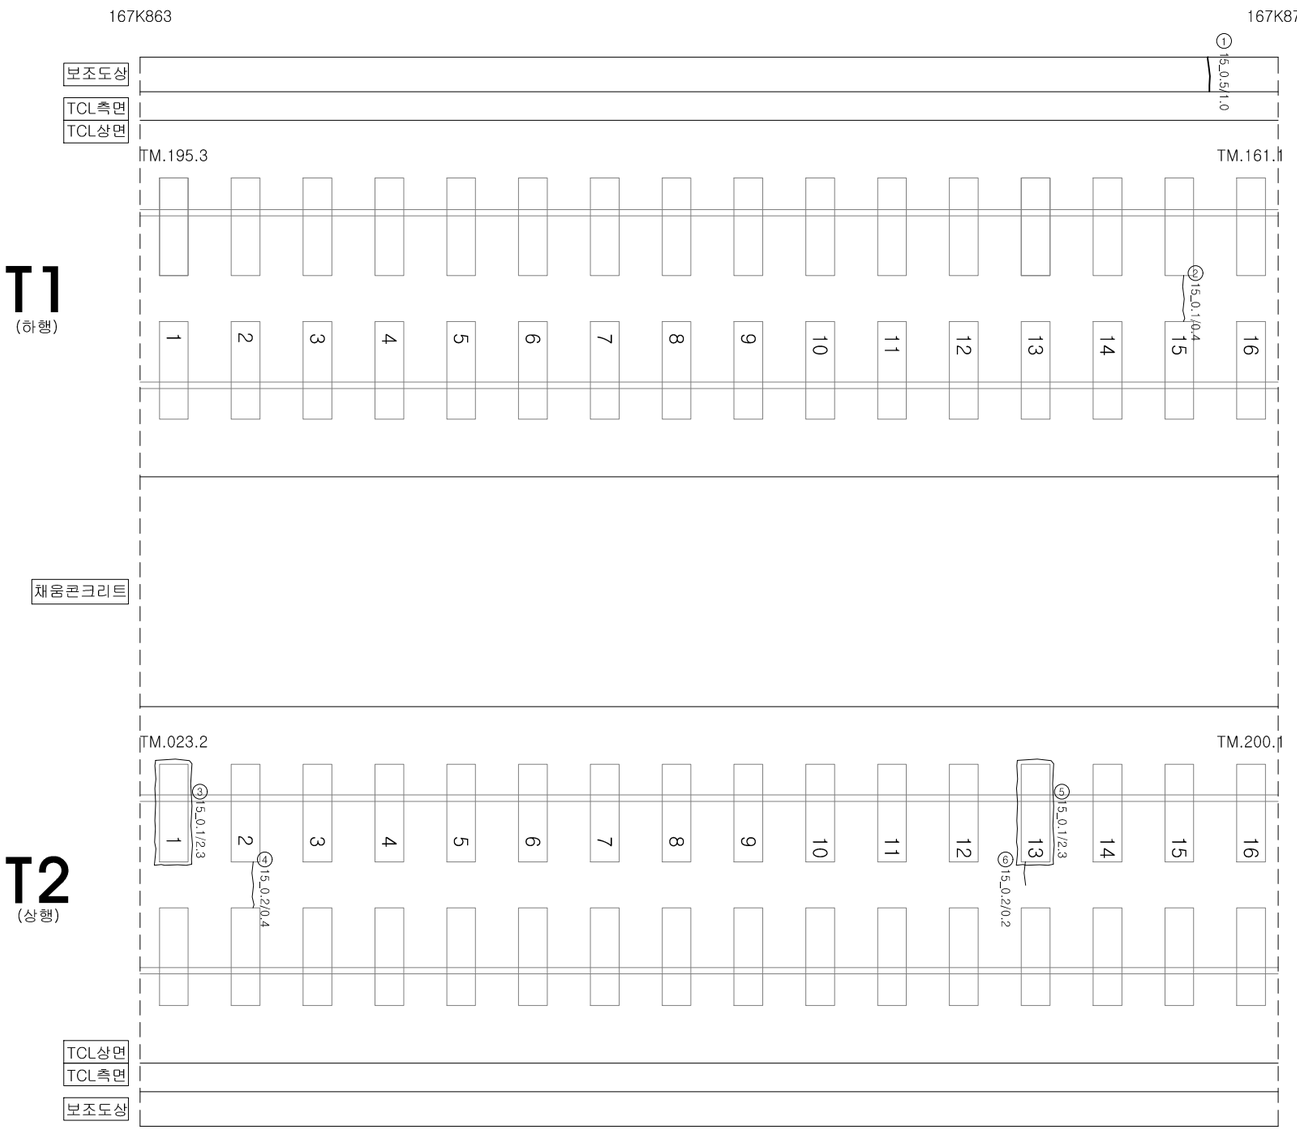
U31와룡2터널_ 77(167.863~167.873km, L=10m)

연번	손상	폭		연장		비고	연번	손상	폭		연장		비고
1	균열	0.5	㎜	1.0	m								
2	균열	0.1	㎜	0.4	m								
3	경계부 균열	0.1	㎜	2.3	m								
4	균열	0.2	㎜	0.4	m								
5	경계부 균열	0.1	㎜	2.3	m								
6	균열	0.2	㎜	0.2	m

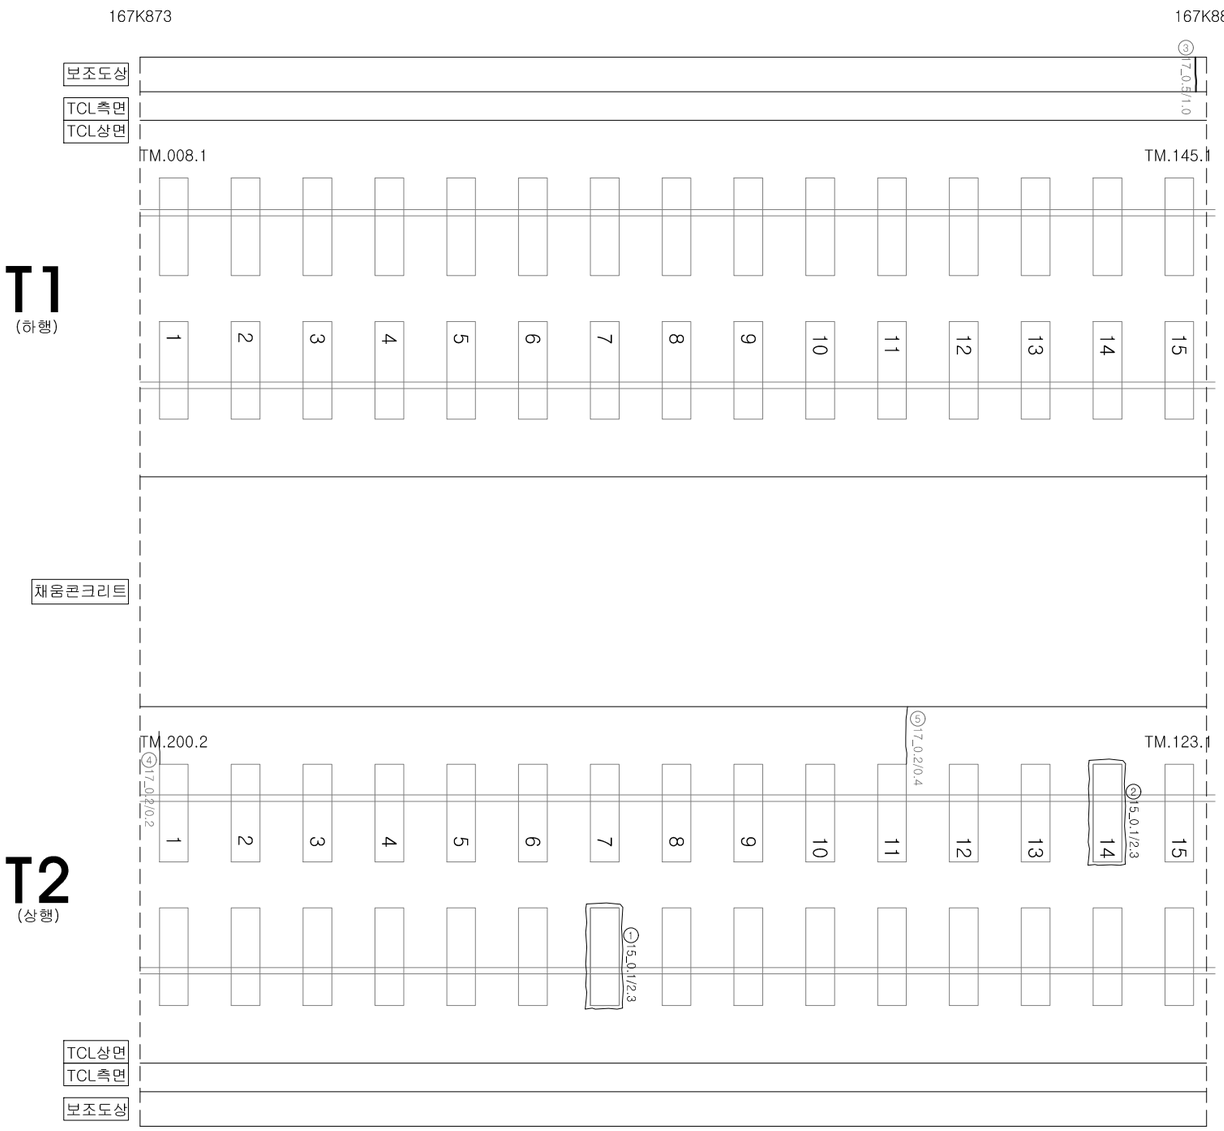
U31와룡2터널_ 78(167.873~167.883km, L=10m)

연번	손상	폭		연장		비고	연번	손상	폭		연장		비고
1	경계부 균열	0.1	㎜	2.3	m								
2	경계부 균열	0.1	㎜	2.3	m								
3	균열	0.5	㎜	1.0	m								
4	균열	0.2	㎜	0.2	m								
5	균열	0.2	㎜	0.4	m

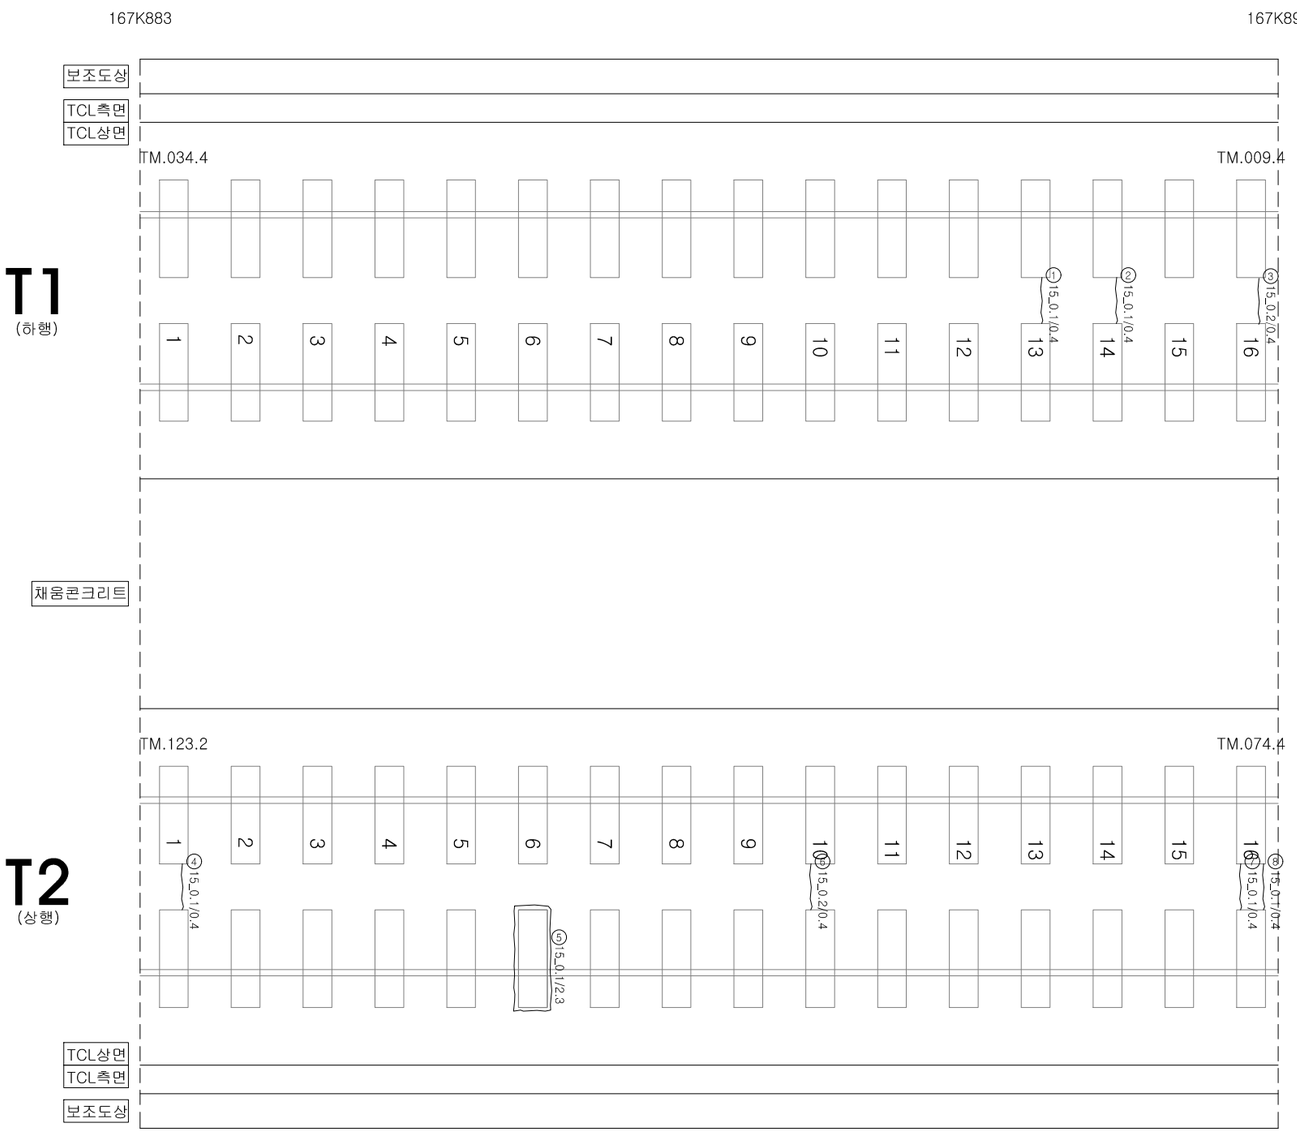
U31와룡2터널_ 79(167.883~167.893km, L=10m)

연번	손상	폭		연장		비고	연번	손상	폭		연장		비고
1	균열	0.1	㎜	0.4	m								
2	균열	0.1	㎜	0.4	m								
3	균열	0.2	㎜	0.4	m								
4	균열	0.1	㎜	0.4	m								
5	경계부 균열	0.1	㎜	2.3	m								
6	균열	0.2	㎜	0.4	m								
7	균열	0.1	㎜	0.4	m								
8	균열	0.1	㎜	0.4	m

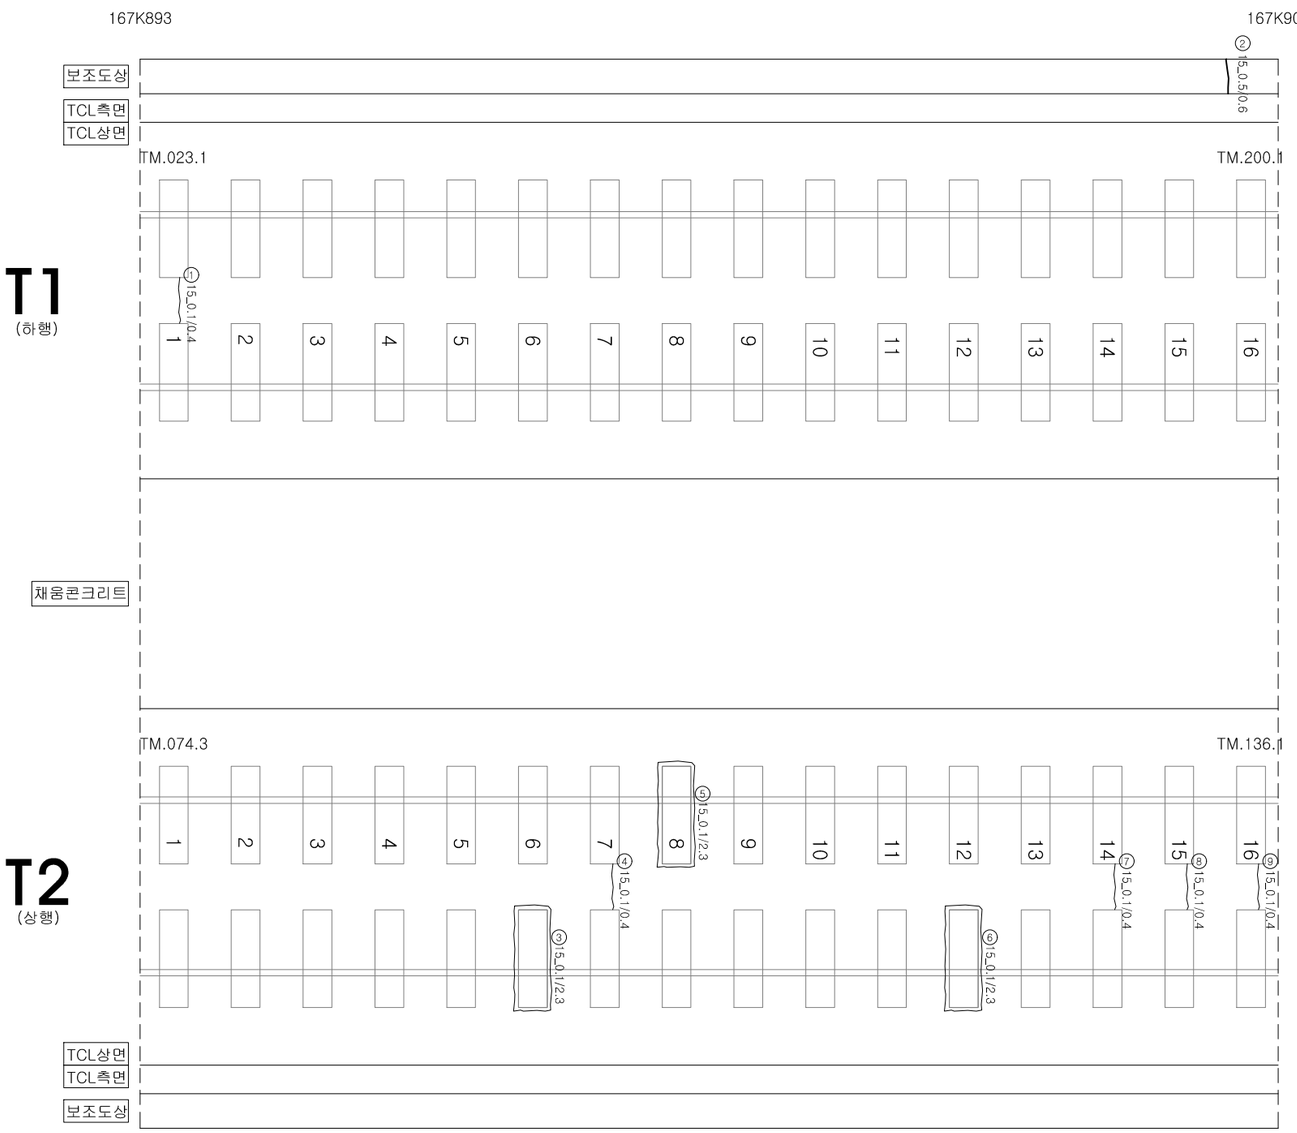
U31와룡2터널_ 80(167.893~167.903km, L=10m)

연번	손상	폭		연장		비고	연번	손상	폭		연장		비고
1	균열	0.1	㎜	0.4	m								
2	균열	0.5	㎜	0.6	m								
3	경계부 균열	0.1	㎜	2.3	m								
4	균열	0.1	㎜	0.4	m								
5	경계부 균열	0.1	㎜	2.3	m								
6	경계부 균열	0.1	㎜	2.3	m								
7	균열	0.1	㎜	0.4	m								
8	균열	0.1	㎜	0.4	m								
9	균열	0.1	㎜	0.4	m

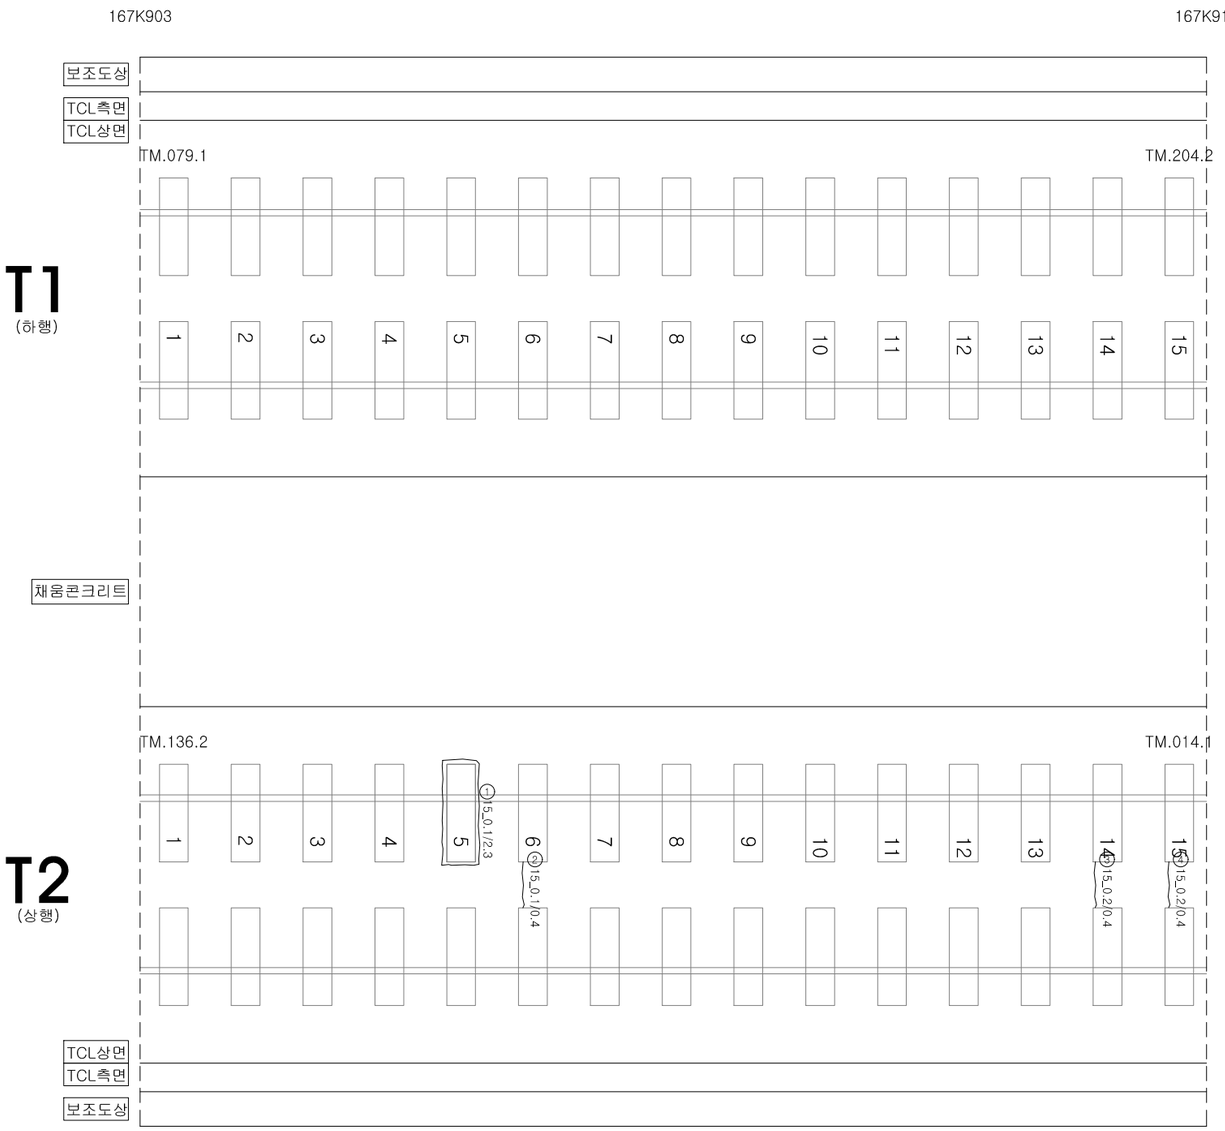
U31와룡2터널_ 81(167.903~167.913km, L=10m)

연번	손상	폭		연장		비고	연번	손상	폭		연장		비고
1	경계부 균열	0.1	㎜	2.3	m								
2	균열	0.1	㎜	0.4	m								
3	균열	0.2	㎜	0.4	m								
4	균열	0.2	㎜	0.4	m

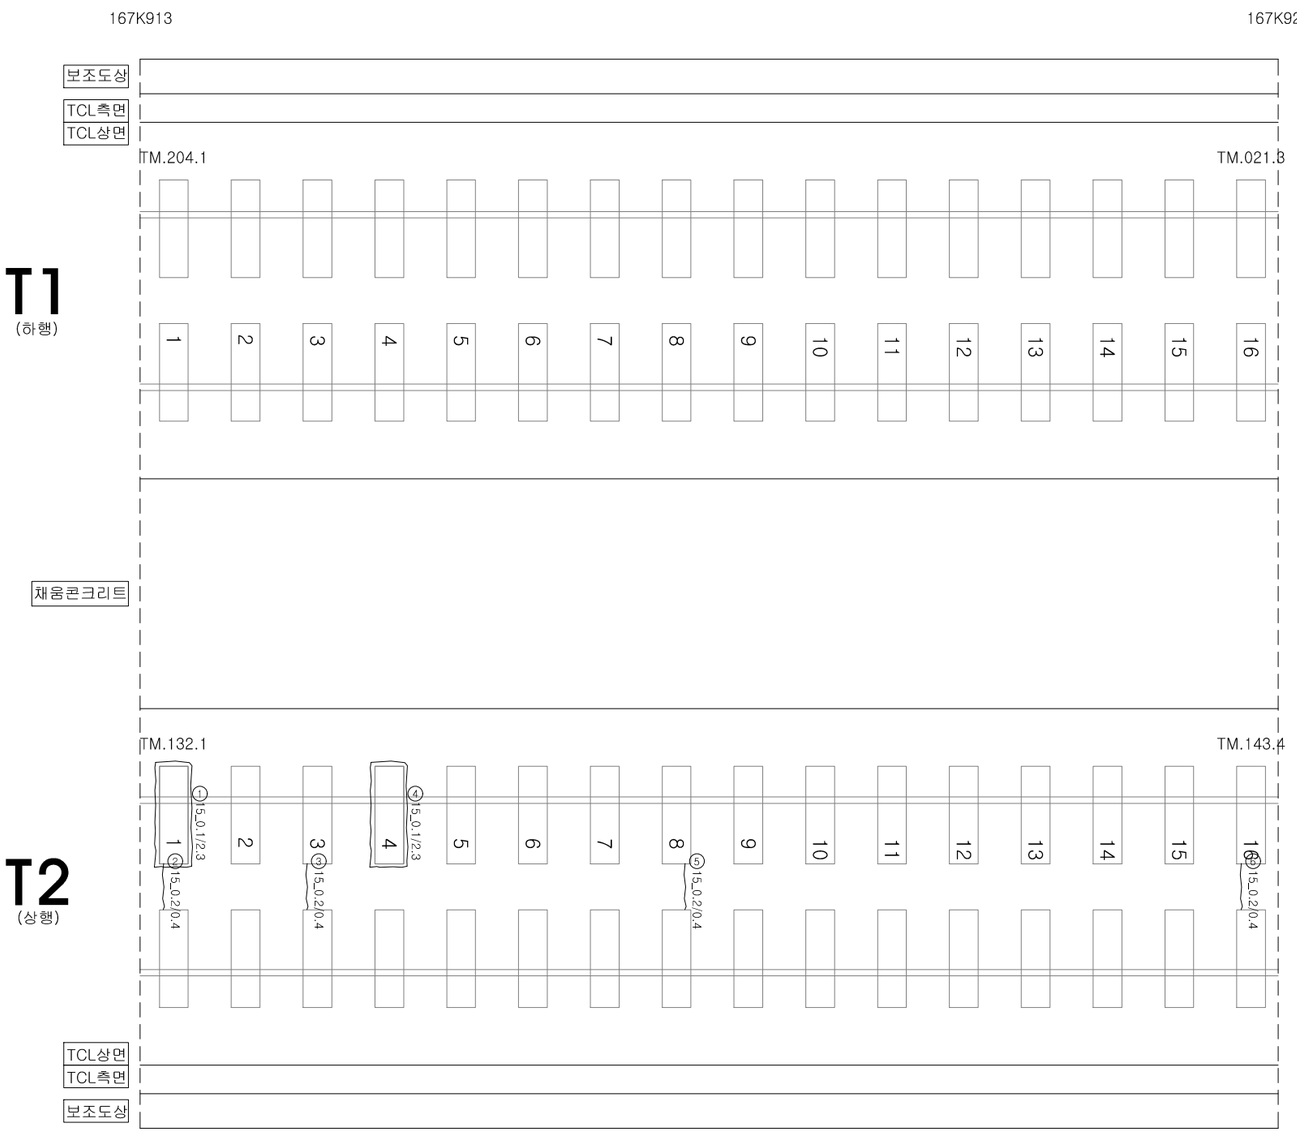
U31와룡2터널_ 82(167.913~167.923km, L=10m)

연번	손상	폭		연장		비고	연번	손상	폭		연장		비고
1	경계부 균열	0.1	㎜	2.3	m								
2	균열	0.2	㎜	0.4	m								
3	균열	0.2	㎜	0.4	m								
4	경계부 균열	0.1	㎜	2.3	m								
5	균열	0.2	㎜	0.4	m								
6	균열	0.2	㎜	0.4	m

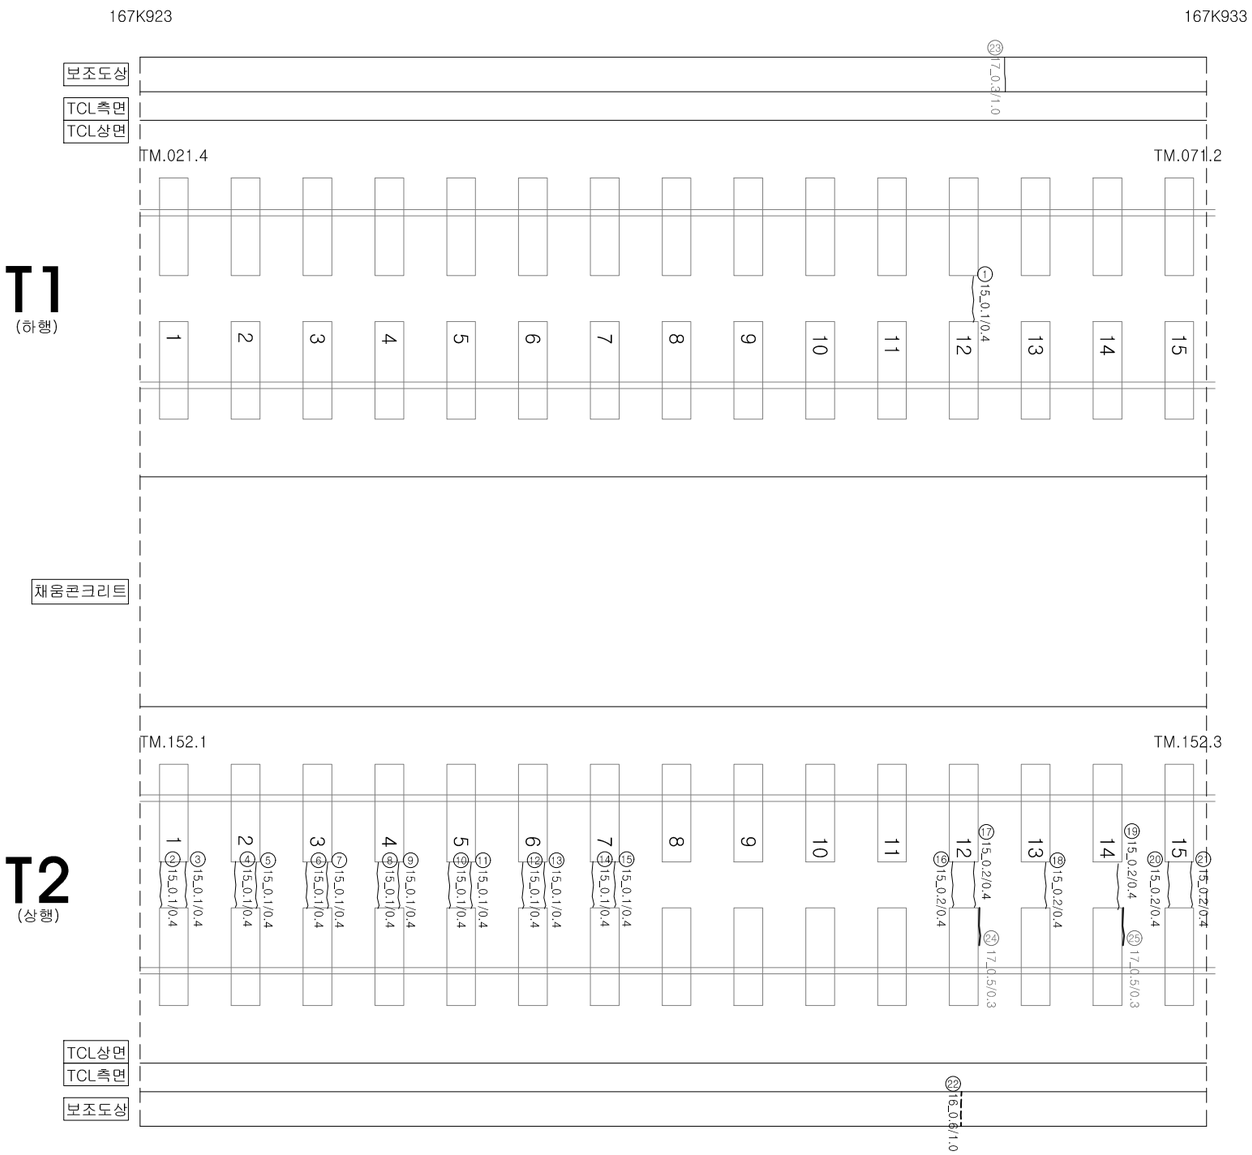
U31와룡2터널_ 83(167.923~167.933km, L=10m)

연번	손상	폭		연장		비고	연번	손상	폭		연장		비고
1	균열	0.1	㎜	0.4	m								
2	균열	0.1	㎜	0.4	m								
3	균열	0.1	㎜	0.4	m								
4	균열	0.1	㎜	0.4	m								
5	균열	0.1	㎜	0.4	m								
6	균열	0.1	㎜	0.4	m								
7	균열	0.1	㎜	0.4	m								
8	균열	0.1	㎜	0.4	m								
9	균열	0.1	㎜	0.4	m								
10	균열	0.1	㎜	0.4	m								
11	균열	0.1	㎜	0.4	m								
12	균열	0.1	㎜	0.4	m								
13	균열	0.1	㎜	0.4	m								
14	균열	0.1	㎜	0.4	m								
15	균열	0.1	㎜	0.4	m								
16	균열	0.2	㎜	0.4	m								
17	균열	0.2	㎜	0.4	m								
18	균열	0.2	㎜	0.4	m								
19	균열	0.2	㎜	0.4	m								
20	균열	0.2	㎜	0.4	m								
21	균열	0.2	㎜	0.4	m								
22	균열	0.6	㎜	1.0	m								
23	균열	0.3	㎜	1.0	m								
24	경계부 균열	0.5	㎜	0.3	m								
25	경계부 균열	0.5	㎜	0.3	m

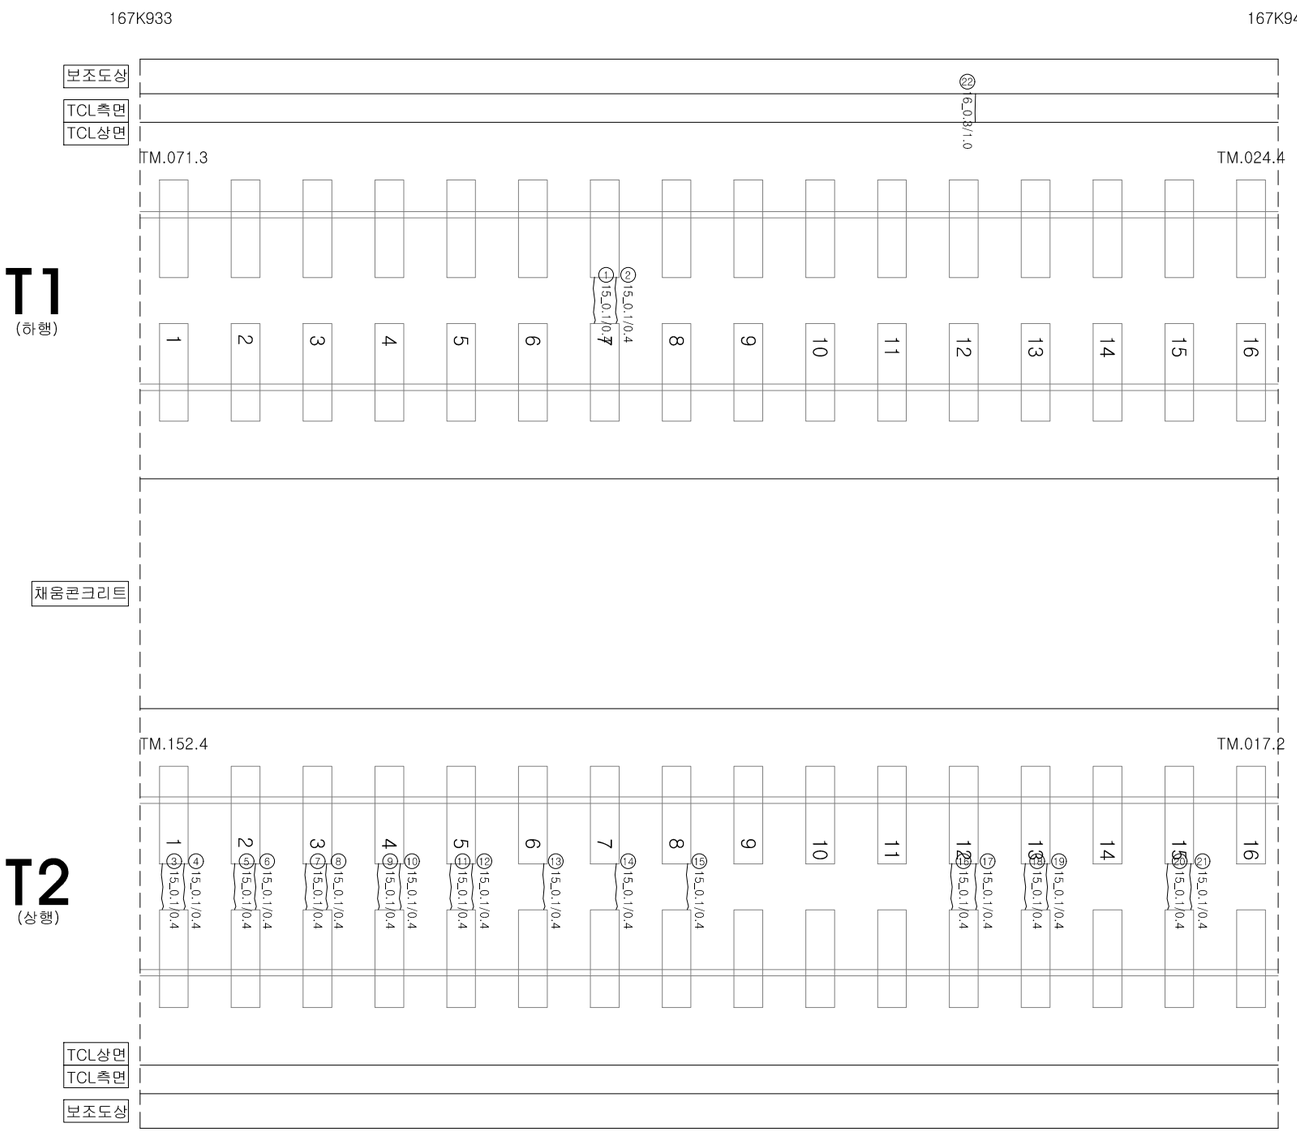
U31와룡2터널_ 84(167.933~167.943km, L=10m)

연번	손상	폭		연장		비고	연번	손상	폭		연장		비고
1	균열	0.1	mm	0.4	m								
2	균열	0.1	mm	0.4	m								
3	균열	0.1	mm	0.4	m								
4	균열	0.1	mm	0.4	m								
5	균열	0.1	mm	0.4	m								
6	균열	0.1	mm	0.4	m								
7	균열	0.1	mm	0.4	m								
8	균열	0.1	mm	0.4	m								
9	균열	0.1	mm	0.4	m								
10	균열	0.1	mm	0.4	m								
11	균열	0.1	mm	0.4	m								
12	균열	0.1	mm	0.4	m								
13	균열	0.1	mm	0.4	m								
14	균열	0.1	mm	0.4	m								
15	균열	0.1	mm	0.4	m								
16	균열	0.1	mm	0.4	m								
17	균열	0.1	mm	0.4	m								
18	균열	0.1	mm	0.4	m								
19	균열	0.1	mm	0.4	m								
20	균열	0.1	mm	0.4	m								
21	균열	0.1	mm	0.4	m								
22	균열	0.3	mm	1.0	m

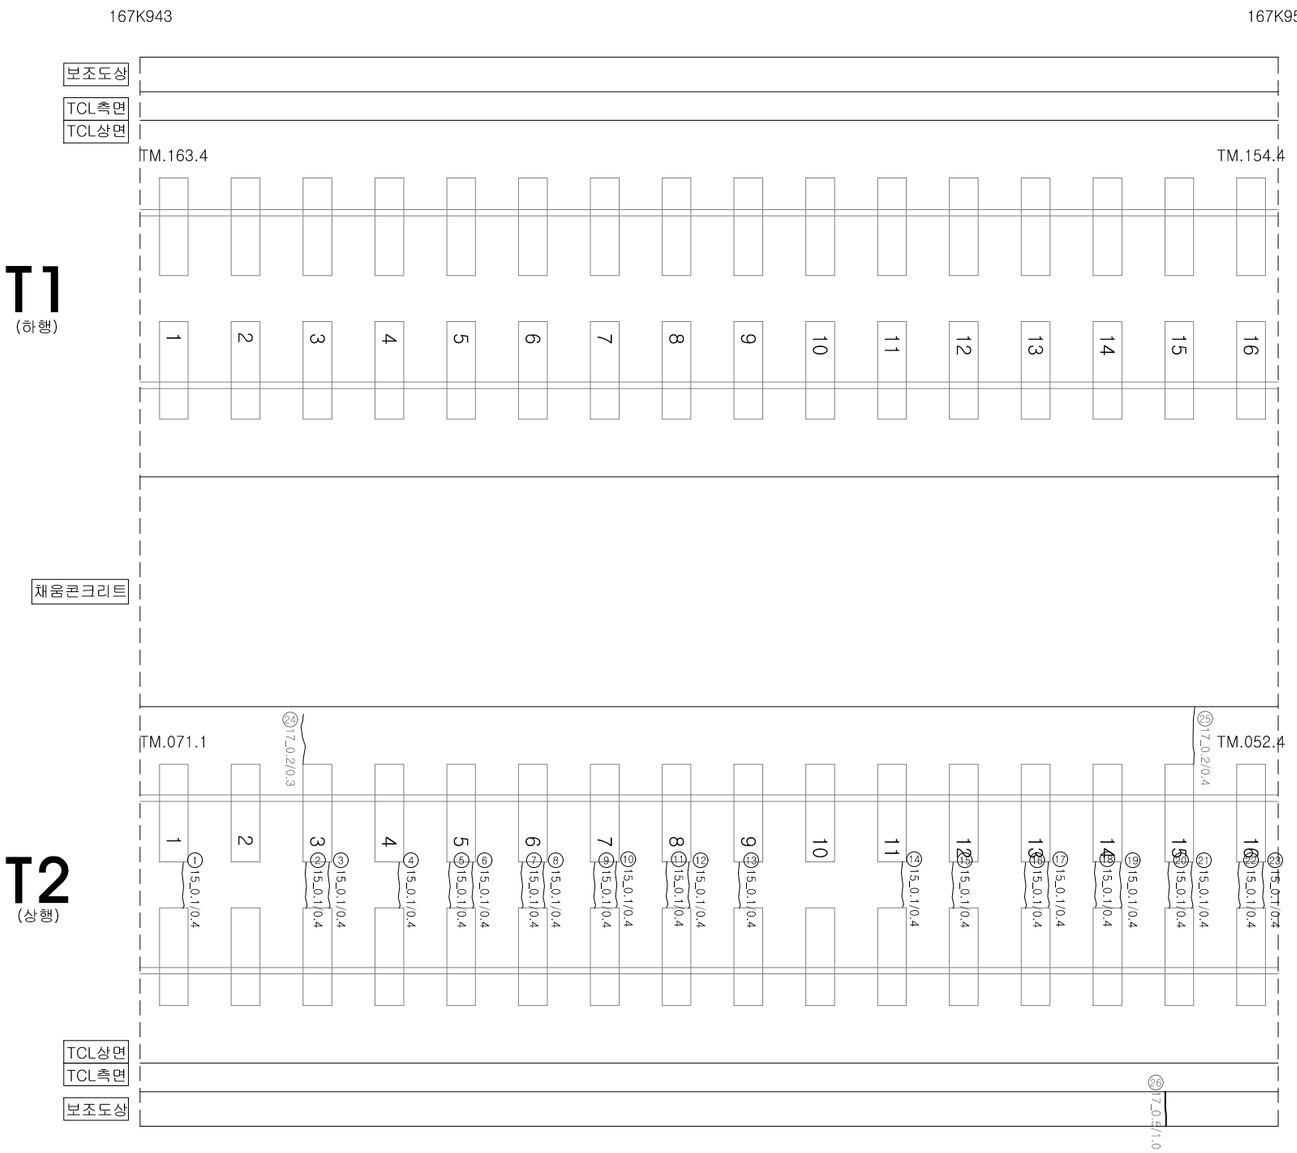
외관조사망도 번호
U31와룡2터널_ 85(167.943~167.953km, L=10m)

연번	손상	폭		연장		비고	연번	손상	폭		연장		비고
1	균열	0.1	㎜	0.4	m								
2	균열	0.1	㎜	0.4	m								
3	균열	0.1	㎜	0.4	m								
4	균열	0.1	㎜	0.4	m								
5	균열	0.1	㎜	0.4	m								
6	균열	0.1	㎜	0.4	m								
7	균열	0.1	㎜	0.4	m								
8	균열	0.1	㎜	0.4	m								
9	균열	0.1	㎜	0.4	m								
10	균열	0.1	㎜	0.4	m								
11	균열	0.1	㎜	0.4	m								
12	균열	0.1	㎜	0.4	m								
13	균열	0.1	㎜	0.4	m								
14	균열	0.1	㎜	0.4	m								
15	균열	0.1	㎜	0.4	m								
16	균열	0.1	㎜	0.4	m								
17	균열	0.1	㎜	0.4	m								
18	균열	0.1	㎜	0.4	m								
19	균열	0.1	㎜	0.4	m								
20	균열	0.1	㎜	0.4	m								
21	균열	0.1	㎜	0.4	m								
22	균열	0.1	㎜	0.4	m								
23	균열	0.1	㎜	0.4	m								
24	균열	0.2	㎜	0.3	m								
25	균열	0.2	㎜	0.4	m								
26	균열	0.5	㎜	1.0	m

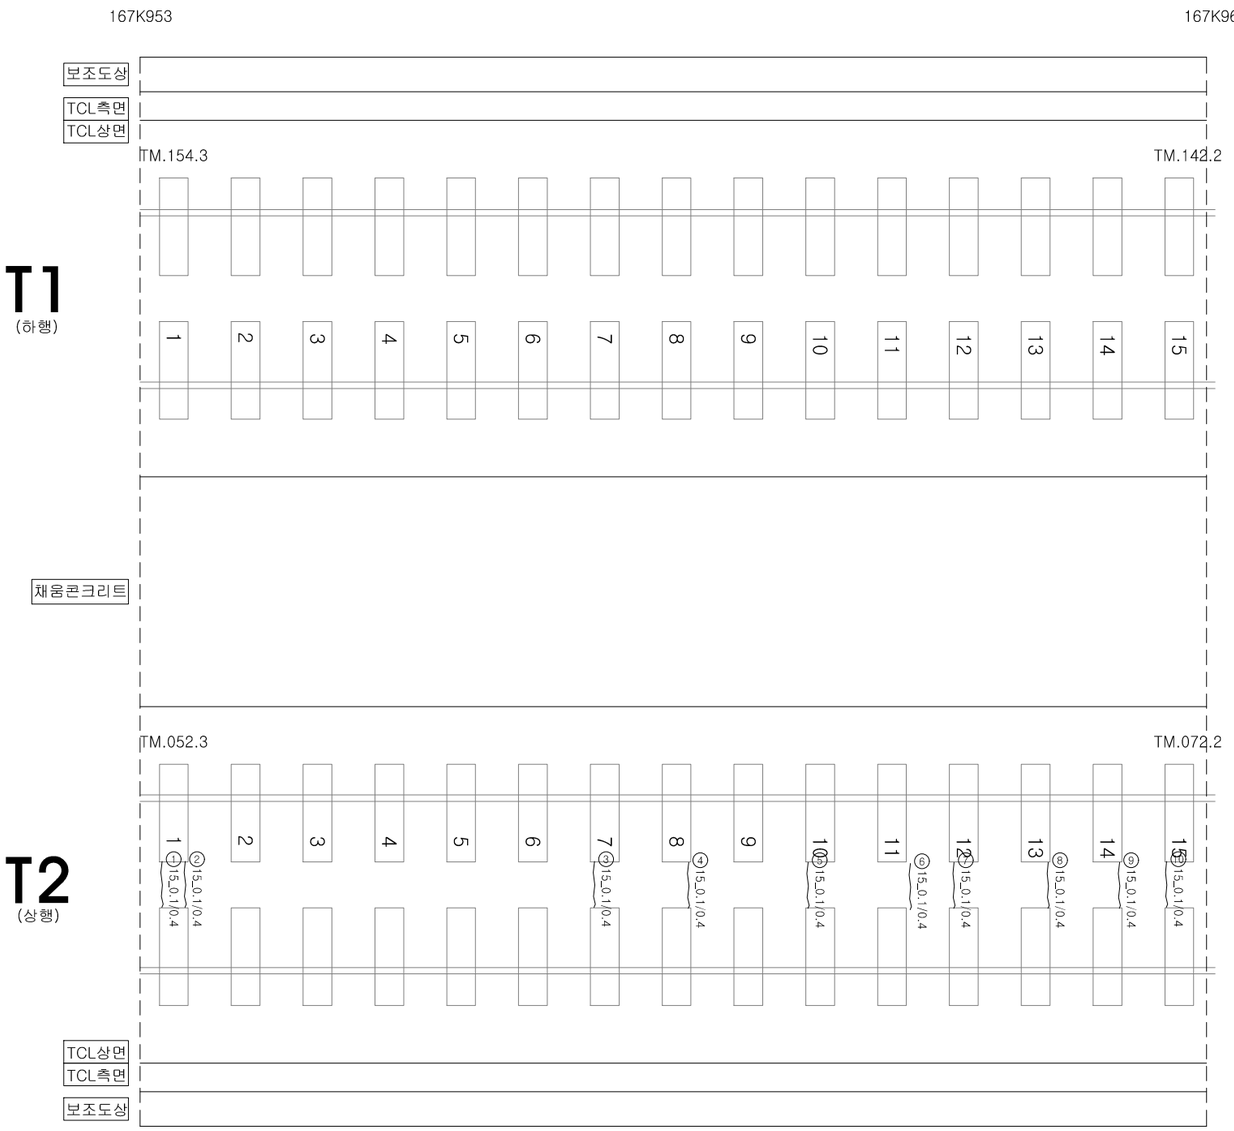
U31와룡2터널_ 86(167.953~167.963km, L=10m)

연번	손상	폭		연장		비고	연번	손상	폭		연장		비고
1	균열	0.1	㎜	0.4	m								
2	균열	0.1	㎜	0.4	m								
3	균열	0.1	㎜	0.4	m								
4	균열	0.1	㎜	0.4	m								
5	균열	0.1	㎜	0.4	m								
6	균열	0.1	㎜	0.4	m								
7	균열	0.1	㎜	0.4	m								
8	균열	0.1	㎜	0.4	m								
9	균열	0.1	㎜	0.4	m								
10	균열	0.1	㎜	0.4	m

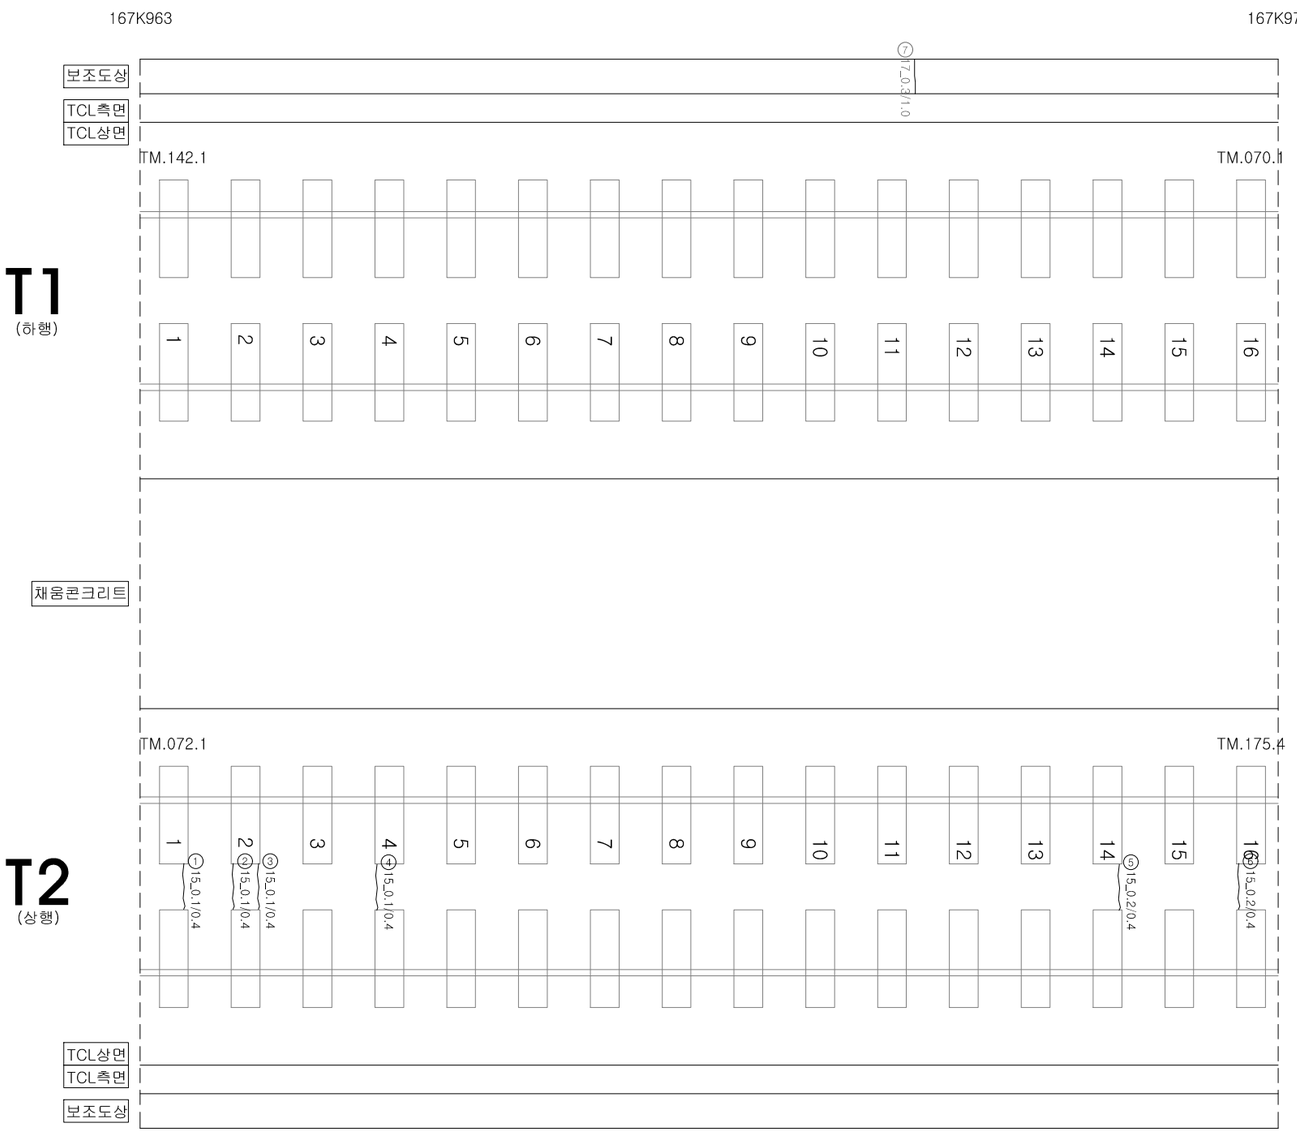
U31와룡2터널_ 87(167.963~167.973km, L=10m)

연번	손상	폭		연장		비고	연번	손상	폭		연장		비고
1	균열	0.1	㎜	0.4	m								
2	균열	0.1	㎜	0.4	m								
3	균열	0.1	㎜	0.4	m								
4	균열	0.1	㎜	0.4	m								
5	균열	0.2	㎜	0.4	m								
6	균열	0.2	㎜	0.4	m								
7	균열	0.3	㎜	1.0	m

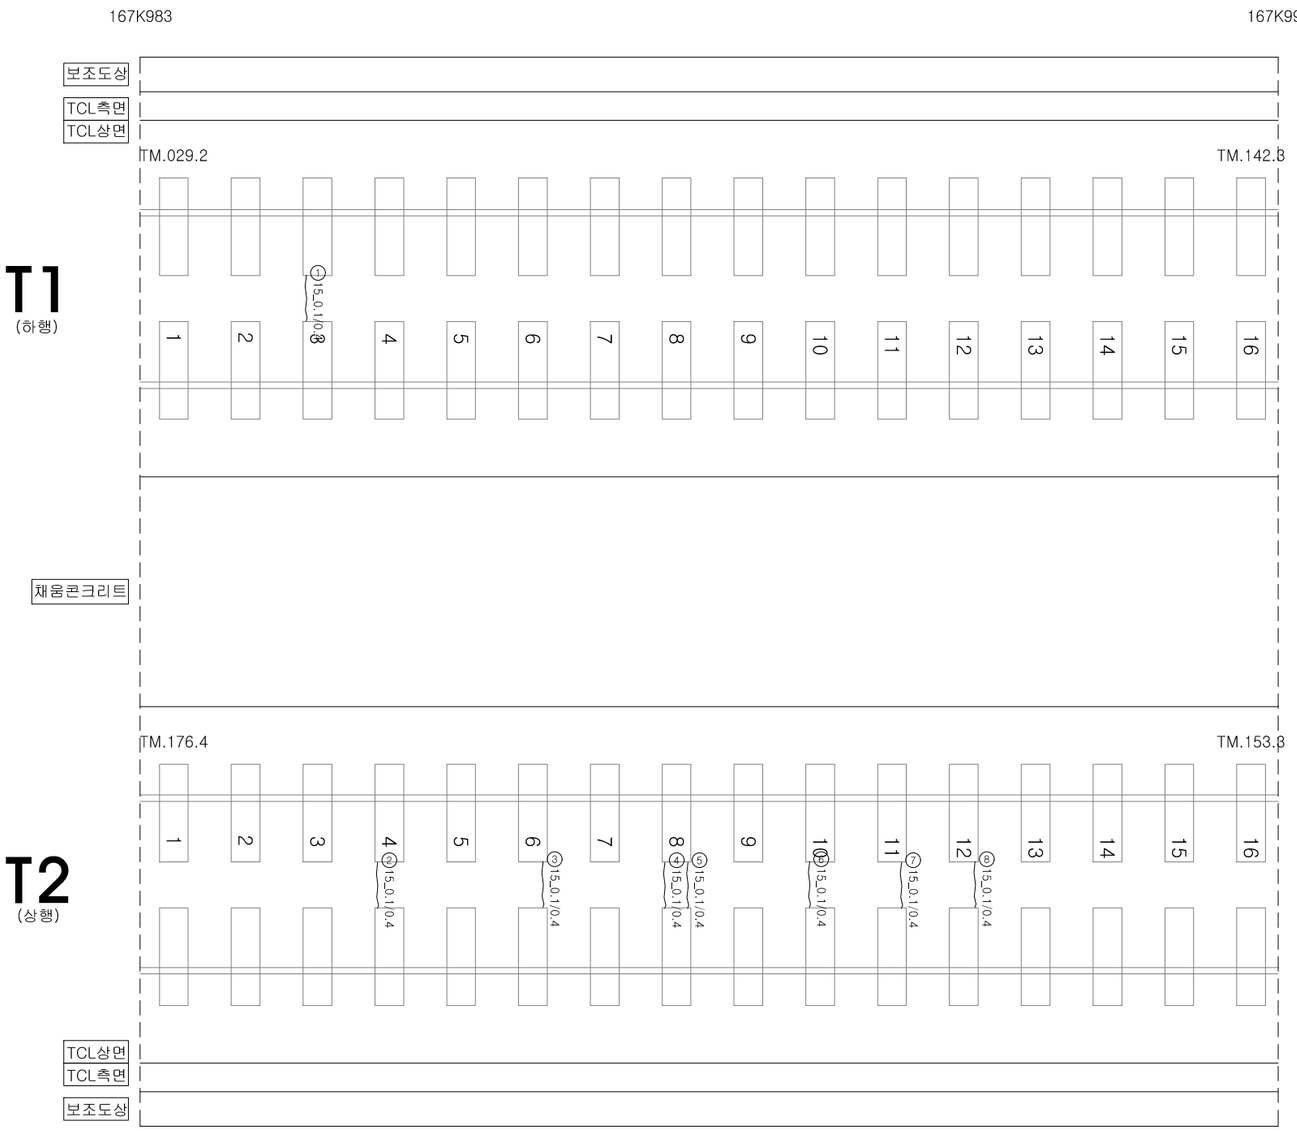
U31와룡2터널_ 89(167.983~167.993km, L=10m)

연번	손상	폭		연장		비고	연번	손상	폭		연장		비고
1	균열	0.1	㎜	0.4	m								
2	균열	0.1	㎜	0.4	m								
3	균열	0.1	㎜	0.4	m								
4	균열	0.1	㎜	0.4	m								
5	균열	0.1	㎜	0.4	m								
6	균열	0.1	㎜	0.4	m								
7	균열	0.1	㎜	0.4	m								
8	균열	0.1	㎜	0.4	m

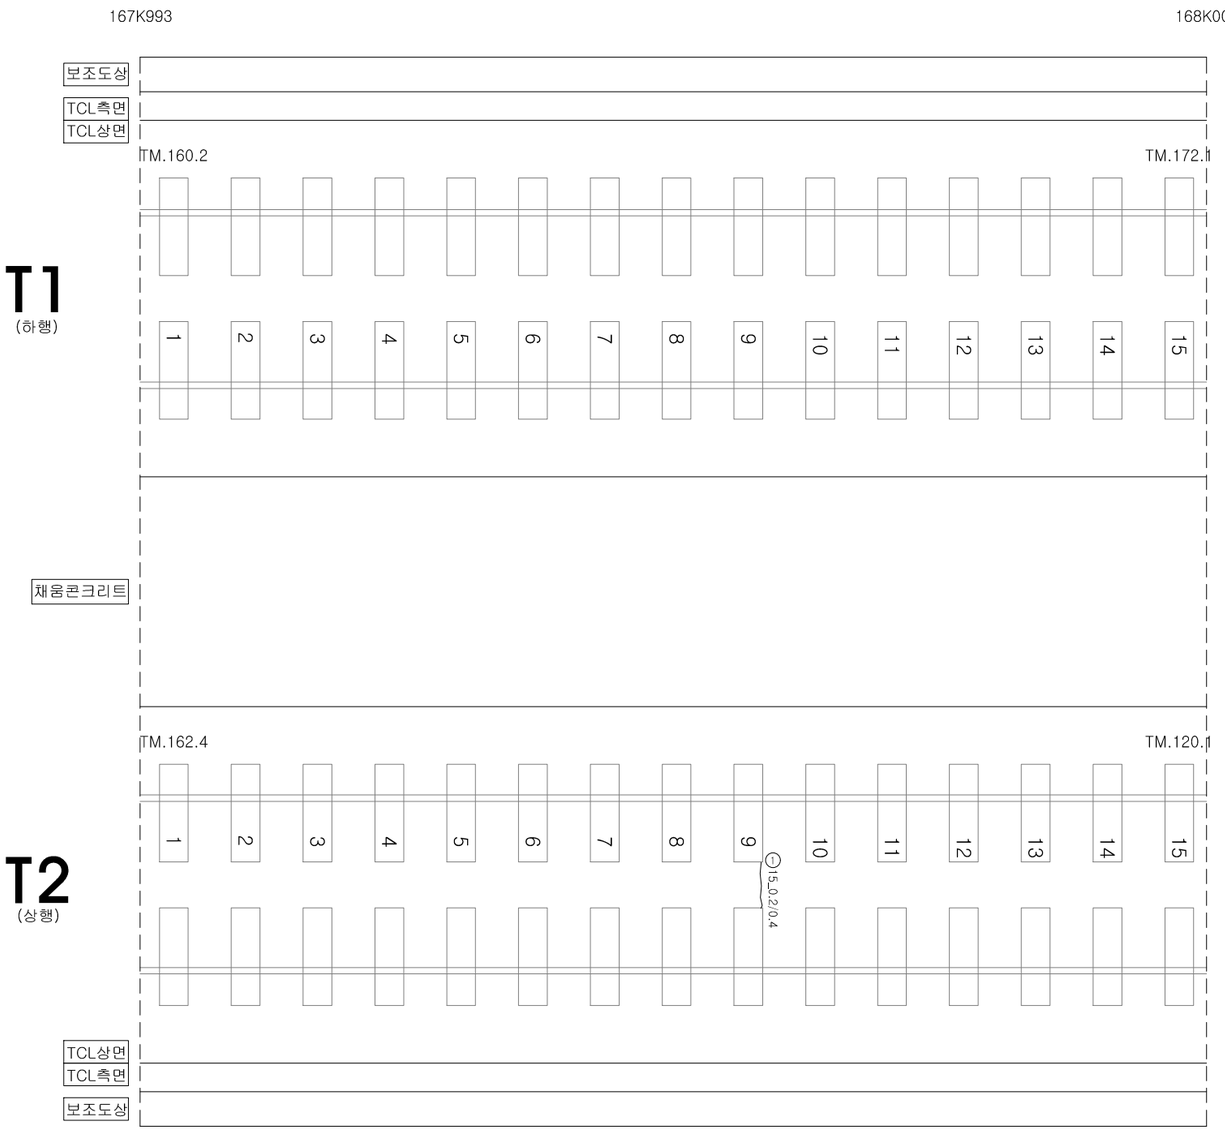
U31와룡2터널_ 90(167.993~168.003km, L=10m)

연번	손상	폭		연장		비고	연번	손상	폭		연장		비고
1	균열	0.2	mm	0.4	m

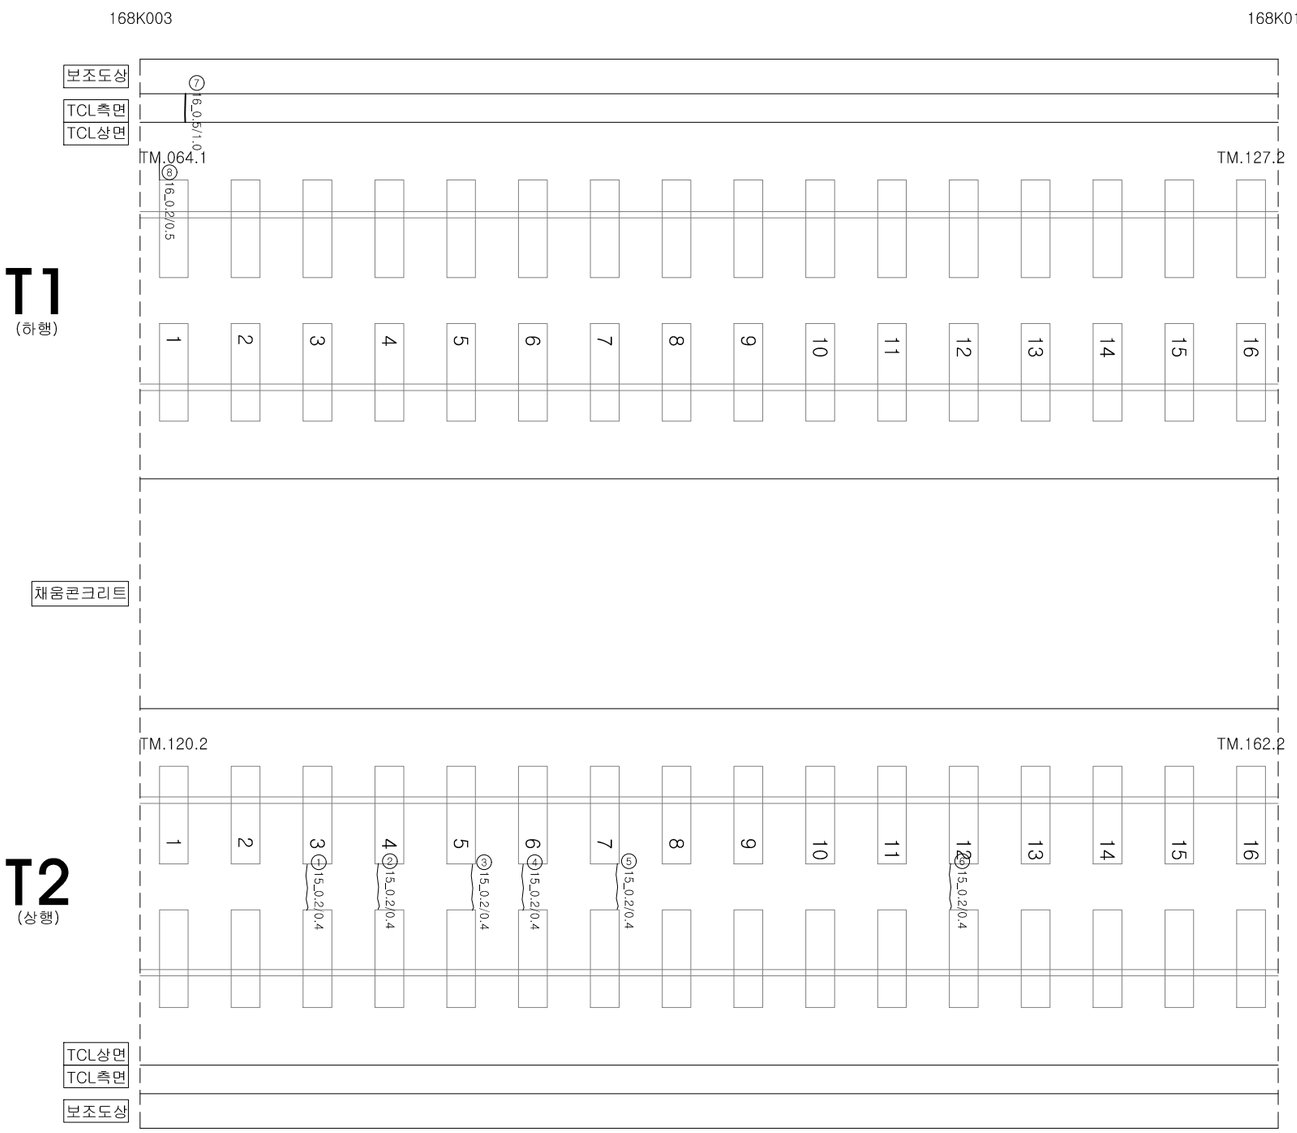
U31와룡2터널_ 91(168.003~168.013km, L=10m)

연번	손상	폭		연장		비고	연번	손상	폭		연장		비고
1	균열	0.2	㎜	0.4	m								
2	균열	0.2	㎜	0.4	m								
3	균열	0.2	㎜	0.4	m								
4	균열	0.2	㎜	0.4	m								
5	균열	0.2	㎜	0.4	m								
6	균열	0.2	㎜	0.4	m								
7	균열	0.5	㎜	1.0	m								
8	균열	0.2	㎜	0.5	m
