51-1. U31_와룡2터널

점검 일자	2017. 07.12~2017. 10.25
평균 기온	11.8 ~ 21.6℃

호남고속선　와룡2터널_ 1(167.124~167.126km, L=2m)

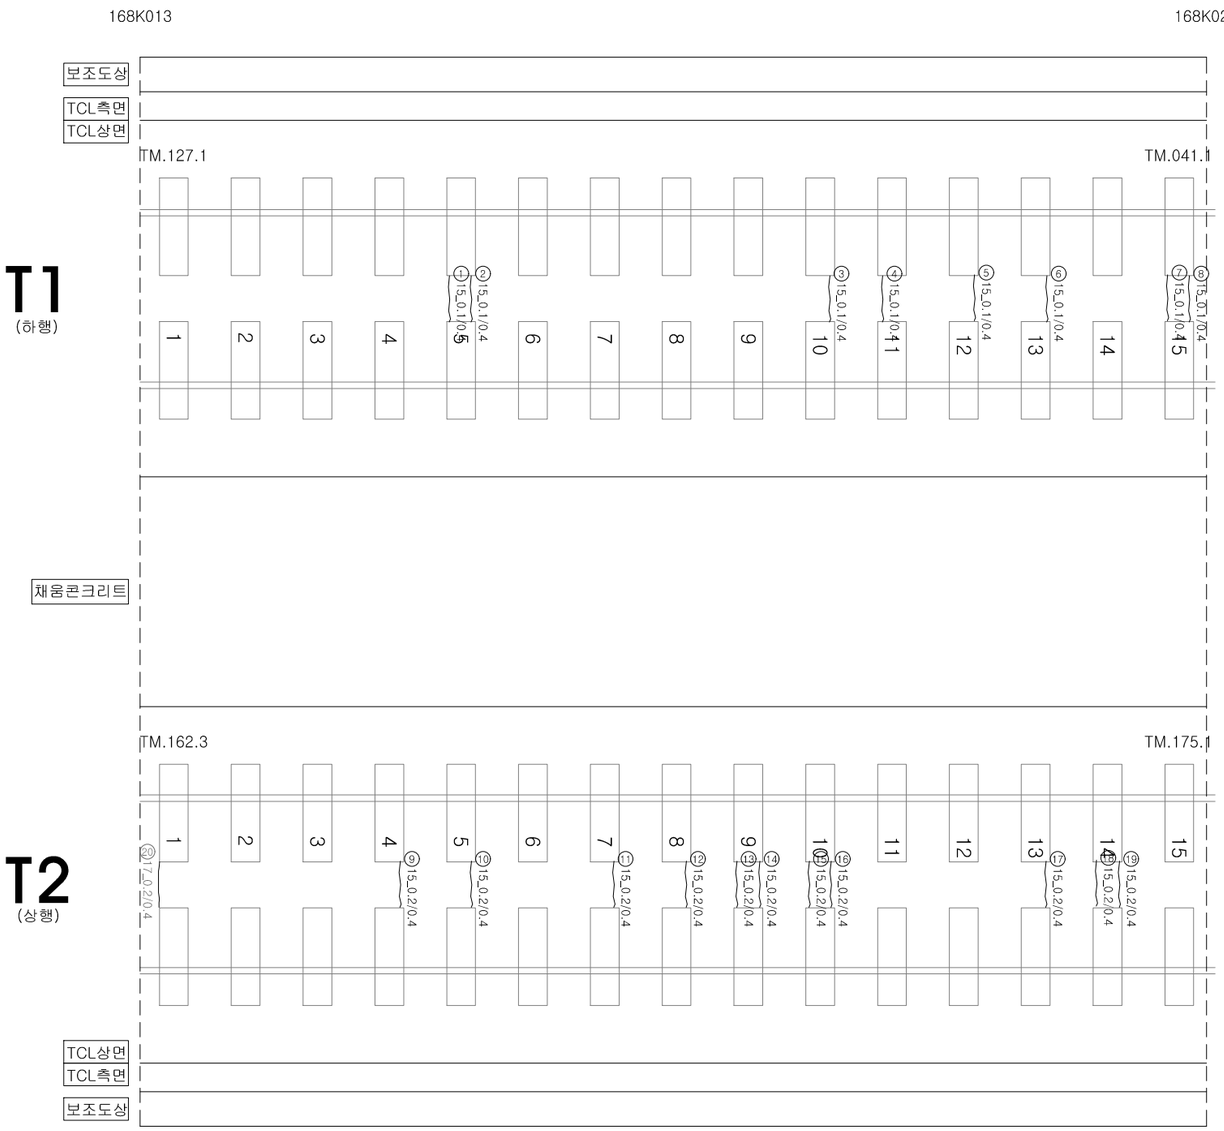
U31와룡2터널_ 92(168.013~168.023km, L=10m)

연번	손상	폭		연장		비고	연번	손상	폭		연장		비고
1	균열	0.1	mm	0.4	m								
2	균열	0.1	mm	0.4	m								
3	균열	0.1	mm	0.4	m								
4	균열	0.1	mm	0.4	m								
5	균열	0.1	mm	0.4	m								
6	균열	0.1	mm	0.4	m								
7	균열	0.1	mm	0.4	m								
8	균열	0.1	mm	0.4	m								
9	균열	0.2	mm	0.4	m								
10	균열	0.2	mm	0.4	m								
11	균열	0.2	mm	0.4	m								
12	균열	0.2	mm	0.4	m								
13	균열	0.2	mm	0.4	m								
14	균열	0.2	mm	0.4	m								
15	균열	0.2	mm	0.4	m								
16	균열	0.2	mm	0.4	m								
17	균열	0.2	mm	0.4	m								
18	균열	0.2	mm	0.4	m								
19	균열	0.2	mm	0.4	m								
20	균열	0.2	mm	0.4	m

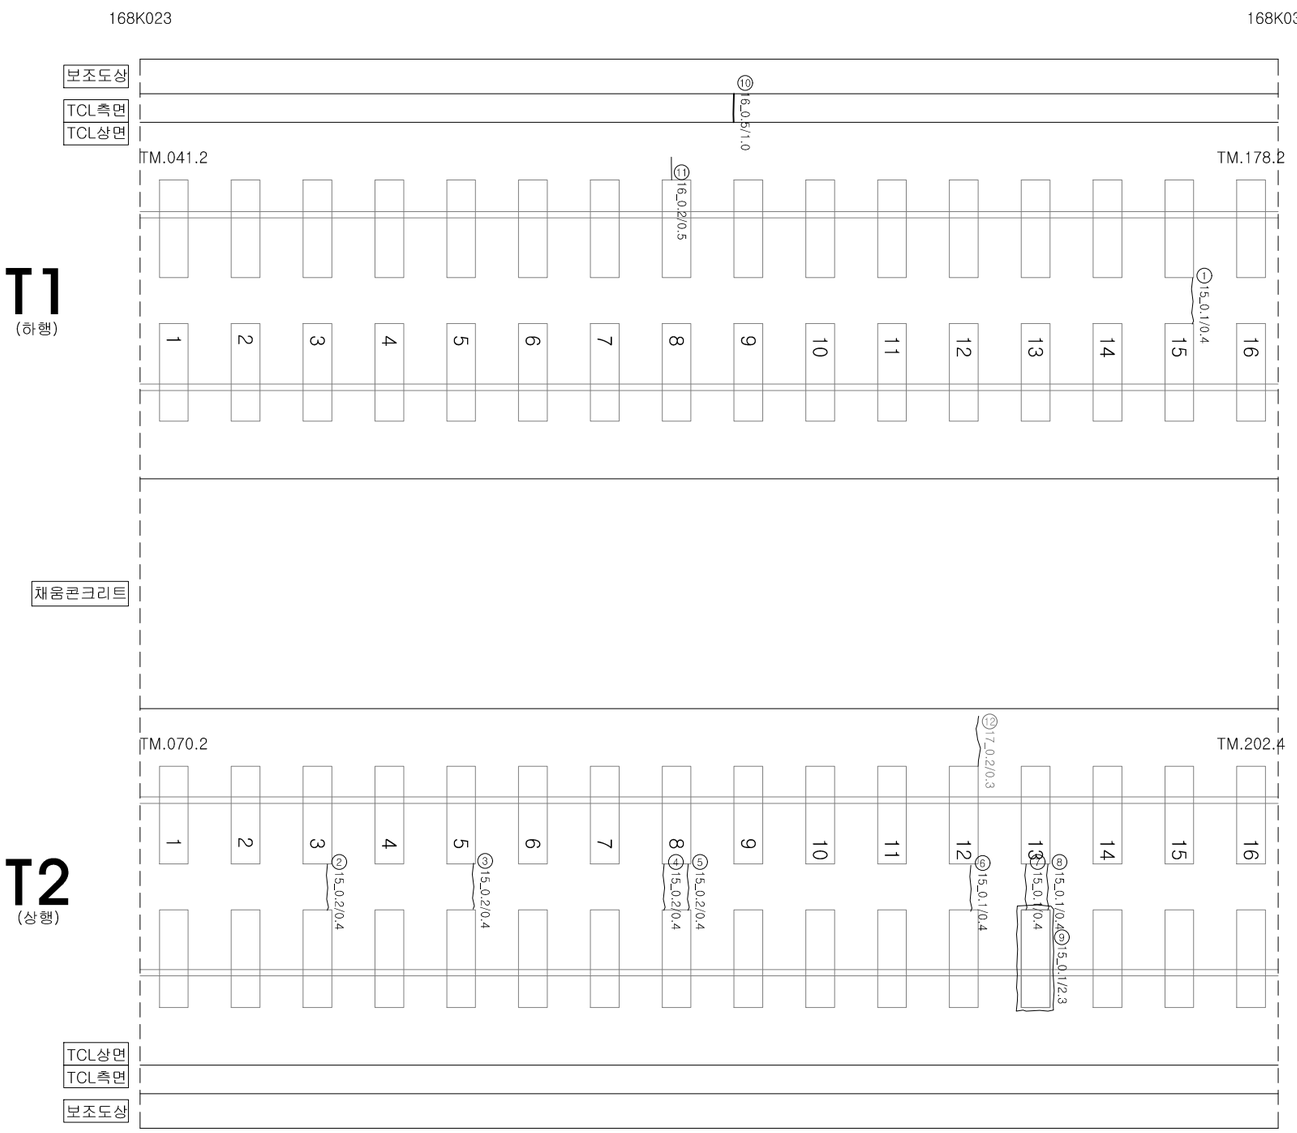
U31와룡2터널_ 93(168.023~168.033km, L=10m)

연번	손상	폭		연장		비고	연번	손상	폭		연장		비고
1	균열	0.1	㎜	0.4	m								
2	균열	0.2	㎜	0.4	m								
3	균열	0.2	㎜	0.4	m								
4	균열	0.2	㎜	0.4	m								
5	균열	0.2	㎜	0.4	m								
6	균열	0.1	㎜	0.4	m								
7	균열	0.1	㎜	0.4	m								
8	균열	0.1	㎜	0.4	m								
9	경계부 균열	0.1	㎜	2.3	m								
10	균열	0.5	㎜	1.0	m								
11	균열	0.2	㎜	0.5	m								
12	균열	0.2	㎜	0.3	m

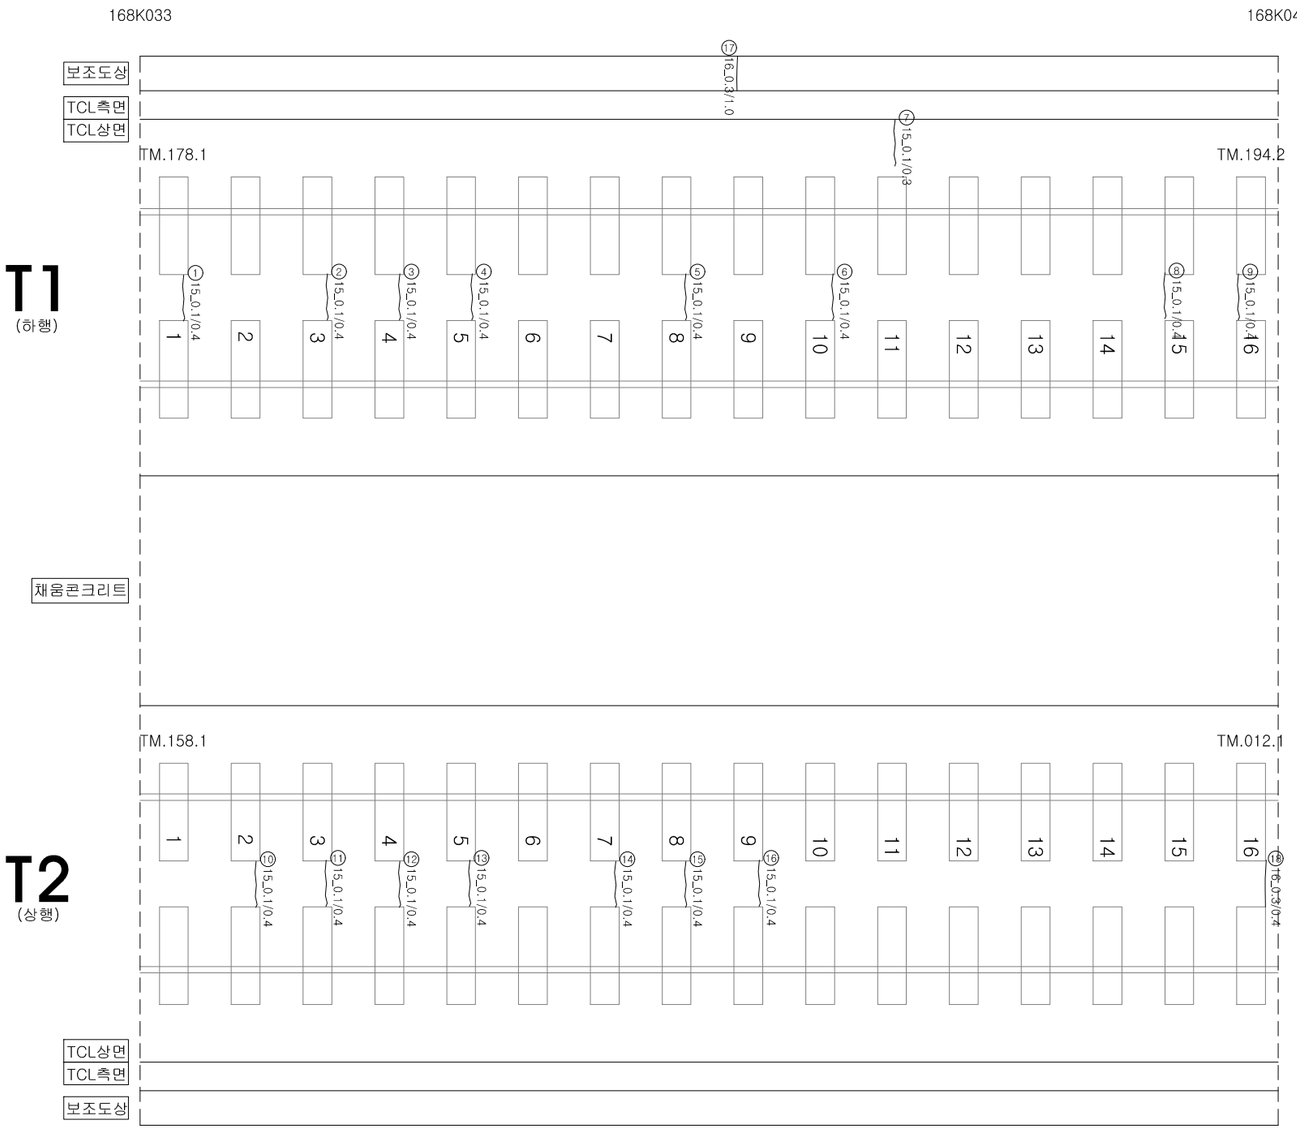
U31와룡2터널_ 94(168.033~168.043km, L=10m)

연번	손상	폭		연장		비고	연번	손상	폭		연장		비고
1	균열	0.1	㎜	0.4	m								
2	균열	0.1	㎜	0.4	m								
3	균열	0.1	㎜	0.4	m								
4	균열	0.1	㎜	0.4	m								
5	균열	0.1	㎜	0.4	m								
6	균열	0.1	㎜	0.4	m								
7	균열	0.1	㎜	0.3	m								
8	균열	0.1	㎜	0.4	m								
9	균열	0.1	㎜	0.4	m								
10	균열	0.1	㎜	0.4	m								
11	균열	0.1	㎜	0.4	m								
12	균열	0.1	㎜	0.4	m								
13	균열	0.1	㎜	0.4	m								
14	균열	0.1	㎜	0.4	m								
15	균열	0.1	㎜	0.4	m								
16	균열	0.1	㎜	0.4	m								
17	균열	0.3	㎜	1.0	m								
18	균열	0.3	㎜	0.4	m

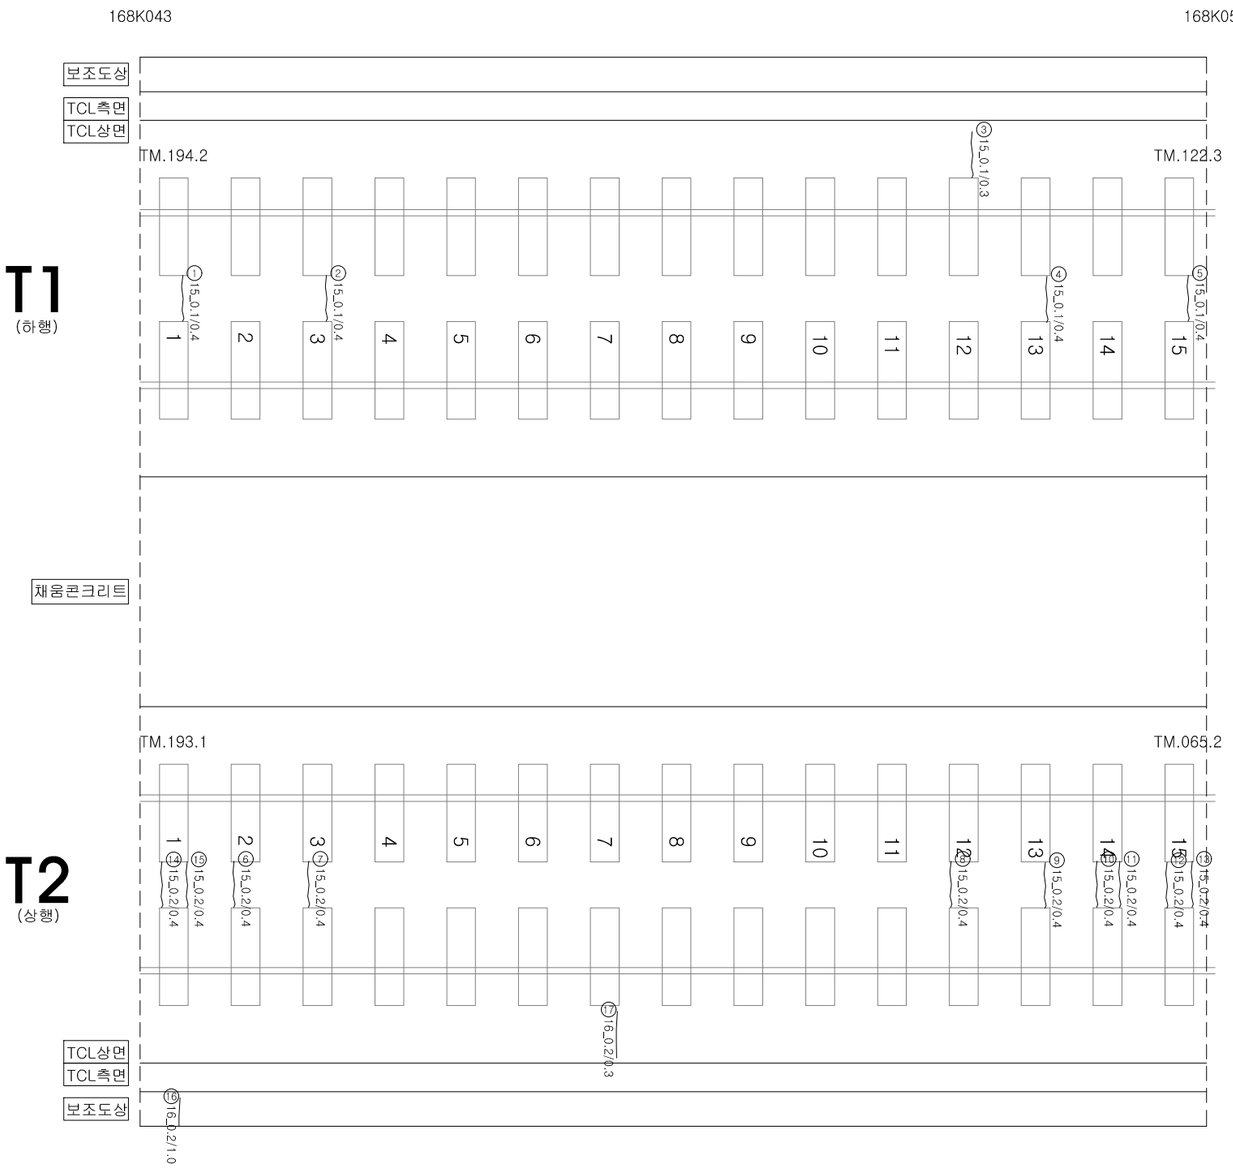
U31와룡2터널_ 95(168.043~168.053km, L=10m)

연번	손상	폭		연장		비고	연번	손상	폭		연장		비고
1	균열	0.1	㎜	0.4	m								
2	균열	0.1	㎜	0.4	m								
3	균열	0.1	㎜	0.3	m								
4	균열	0.1	㎜	0.4	m								
5	균열	0.1	㎜	0.4	m								
6	균열	0.2	㎜	0.4	m								
7	균열	0.2	㎜	0.4	m								
8	균열	0.2	㎜	0.4	m								
9	균열	0.2	㎜	0.4	m								
10	균열	0.2	㎜	0.4	m								
11	균열	0.2	㎜	0.4	m								
12	균열	0.2	㎜	0.4	m								
13	균열	0.2	㎜	0.4	m								
14	균열	0.2	㎜	0.4	m								
15	균열	0.2	㎜	0.4	m								
16	균열	0.2	㎜	1.0	m								
17	균열	0.2	㎜	0.3	m

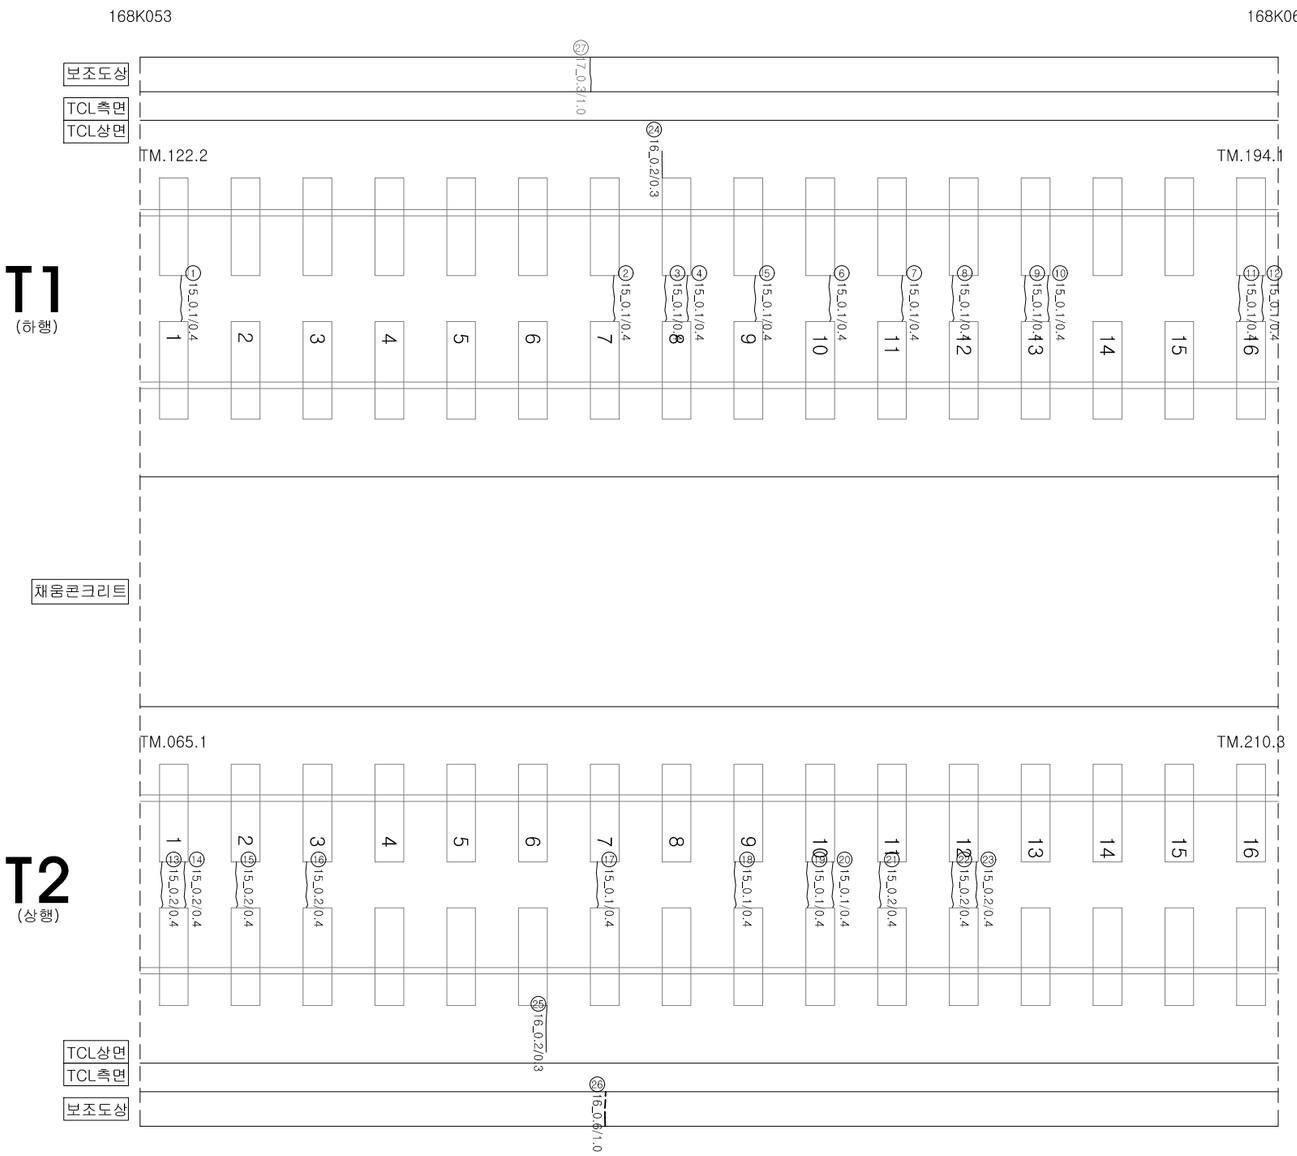
U31와룡2터널_ 96(168.053~168.063km, L=10m)

연번	손상	폭		연장		비고	연번	손상	폭		연장		비고
1	균열	0.1	㎜	0.4	m								
2	균열	0.1	㎜	0.4	m								
3	균열	0.1	㎜	0.4	m								
4	균열	0.1	㎜	0.4	m								
5	균열	0.1	㎜	0.4	m								
6	균열	0.1	㎜	0.4	m								
7	균열	0.1	㎜	0.4	m								
8	균열	0.1	㎜	0.4	m								
9	균열	0.1	㎜	0.4	m								
10	균열	0.1	㎜	0.4	m								
11	균열	0.1	㎜	0.4	m								
12	균열	0.1	㎜	0.4	m								
13	균열	0.2	㎜	0.4	m								
14	균열	0.2	㎜	0.4	m								
15	균열	0.2	㎜	0.4	m								
16	균열	0.2	㎜	0.4	m								
17	균열	0.1	㎜	0.4	m								
18	균열	0.1	㎜	0.4	m								
19	균열	0.1	㎜	0.4	m								
20	균열	0.1	㎜	0.4	m								
21	균열	0.2	㎜	0.4	m								
22	균열	0.2	㎜	0.4	m								
23	균열	0.2	㎜	0.4	m								
24	균열	0.2	㎜	0.3	m								
25	균열	0.2	㎜	0.3	m								
26	균열	0.6	㎜	1.0	m								
27	균열	0.3	㎜	1.0	m

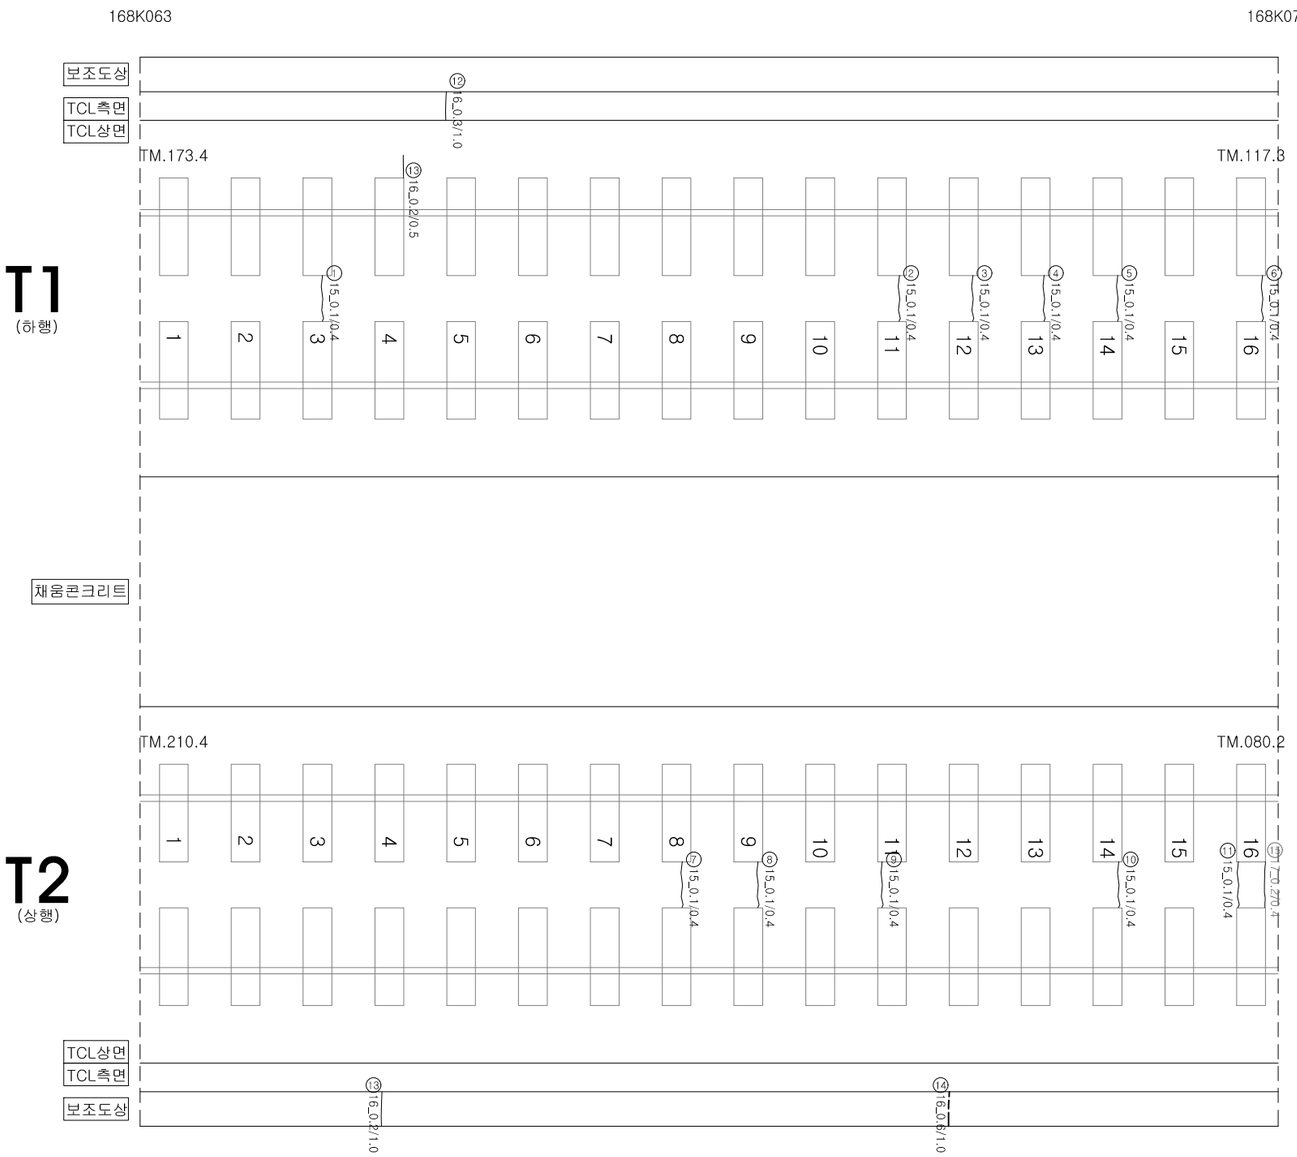
U31와룡2터널_ 97(168.063~168.073km, L=10m)

연번	손상	폭		연장		비고	연번	손상	폭		연장		비고
1	균열	0.1	㎜	0.4	m								
2	균열	0.1	㎜	0.4	m								
3	균열	0.1	㎜	0.4	m								
4	균열	0.1	㎜	0.4	m								
5	균열	0.1	㎜	0.4	m								
6	균열	0.1	㎜	0.4	m								
7	균열	0.1	㎜	0.4	m								
8	균열	0.1	㎜	0.4	m								
9	균열	0.1	㎜	0.4	m								
10	균열	0.1	㎜	0.4	m								
11	균열	0.1	㎜	0.4	m								
12	균열	0.3	㎜	1.0	m								
13	균열	0.2	㎜	0.5	m								
14	균열	0.6	㎜	1.0	m								
15	균열	0.2	㎜	0.4	m

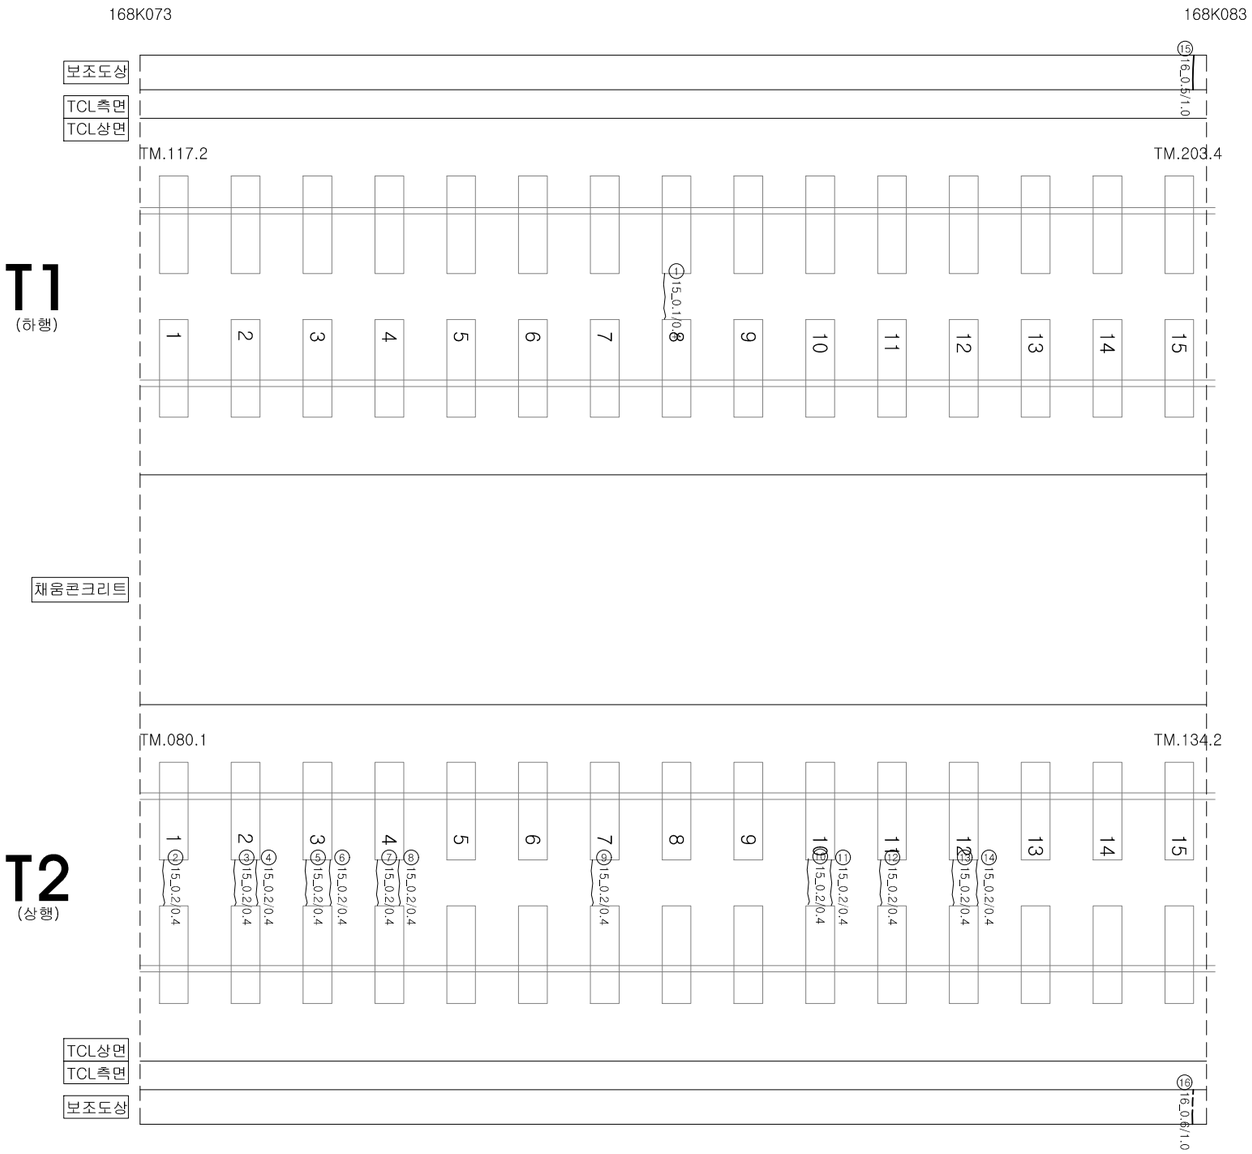
외관조사망도 번호
U31와룡2터널_ 98(168.073~168.083km, L=10m)

연번	손상	폭		연장		비고	연번	손상	폭		연장		비고
1	균열	0.1	㎜	0.4	m								
2	균열	0.2	㎜	0.4	m								
3	균열	0.2	㎜	0.4	m								
4	균열	0.2	㎜	0.4	m								
5	균열	0.2	㎜	0.4	m								
6	균열	0.2	㎜	0.4	m								
7	균열	0.2	㎜	0.4	m								
8	균열	0.2	㎜	0.4	m								
9	균열	0.2	㎜	0.4	m								
10	균열	0.2	㎜	0.4	m								
11	균열	0.2	㎜	0.4	m								
12	균열	0.2	㎜	0.4	m								
13	균열	0.2	㎜	0.4	m								
14	균열	0.2	㎜	0.4	m								
15	균열	0.5	㎜	1.0	m								
16	균열	0.6	㎜	1.0	m

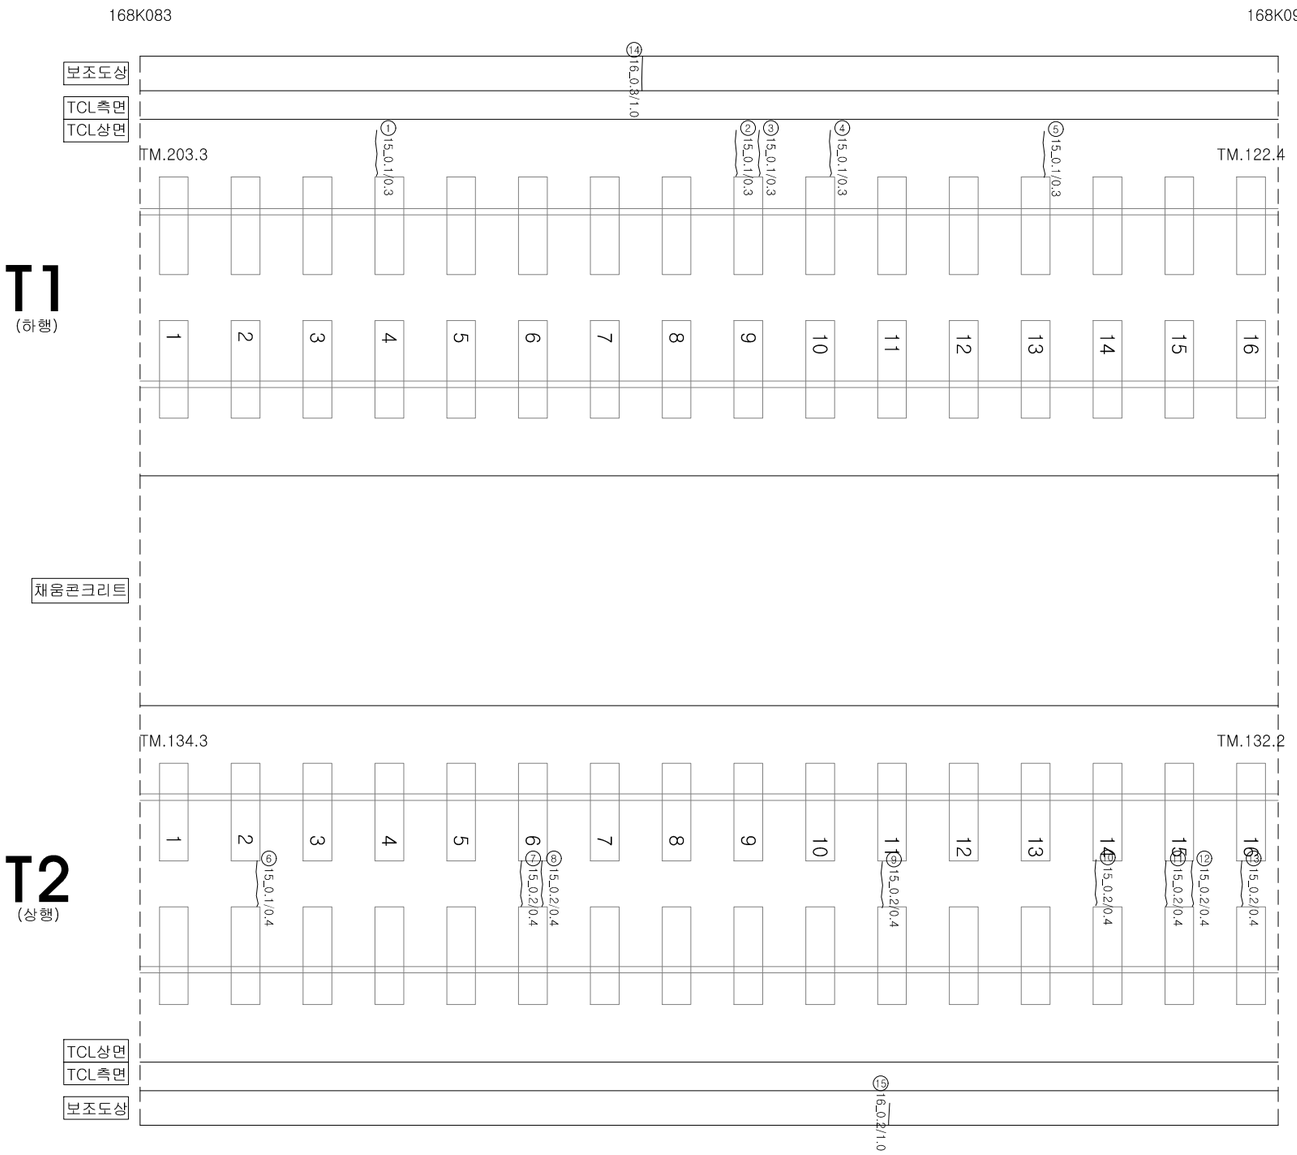
외관조사망도 번호
U31와룡2터널_ 99(168.083~168.093km, L=10m)

연번	손상	폭		연장		비고	연번	손상	폭		연장		비고
1	균열	0.1	㎜	0.3	m								
2	균열	0.1	㎜	0.3	m								
3	균열	0.1	㎜	0.3	m								
4	균열	0.1	㎜	0.3	m								
5	균열	0.1	㎜	0.3	m								
6	균열	0.1	㎜	0.4	m								
7	균열	0.2	㎜	0.4	m								
8	균열	0.2	㎜	0.4	m								
9	균열	0.2	㎜	0.4	m								
10	균열	0.2	㎜	0.4	m								
11	균열	0.2	㎜	0.4	m								
12	균열	0.2	㎜	0.4	m								
13	균열	0.2	㎜	0.4	m								
14	균열	0.3	㎜	1.0	m								
15	균열	0.2	㎜	1.0	m

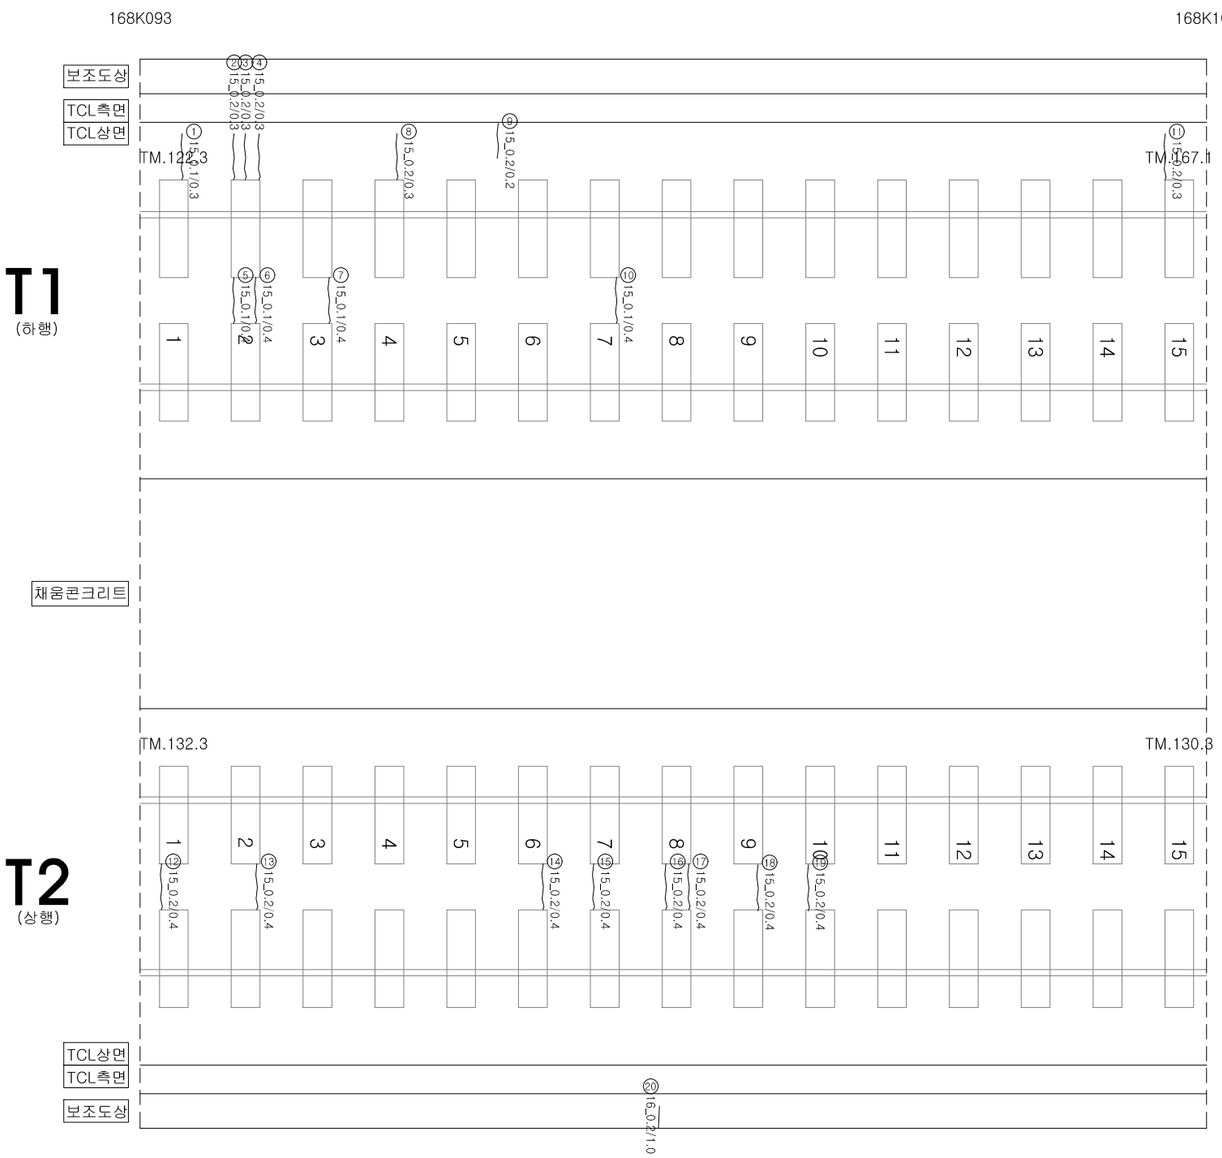
U31와룡2터널_ 100(168.093~168.103km, L=10m)

연번	손상	폭		연장		비고	연번	손상	폭		연장		비고
1	균열	0.1	mm	0.3	m								
2	균열	0.2	mm	0.3	m								
3	균열	0.2	mm	0.3	m								
4	균열	0.2	mm	0.3	m								
5	균열	0.1	mm	0.4	m								
6	균열	0.1	mm	0.4	m								
7	균열	0.1	mm	0.4	m								
8	균열	0.2	mm	0.3	m								
9	균열	0.2	mm	0.2	m								
10	균열	0.1	mm	0.4	m								
11	균열	0.2	mm	0.3	m								
12	균열	0.2	mm	0.4	m								
13	균열	0.2	mm	0.4	m								
14	균열	0.2	mm	0.4	m								
15	균열	0.2	mm	0.4	m								
16	균열	0.2	mm	0.4	m								
17	균열	0.2	mm	0.4	m								
18	균열	0.2	mm	0.4	m								
19	균열	0.2	mm	0.4	m								
20	균열	0.2	mm	1.0	m

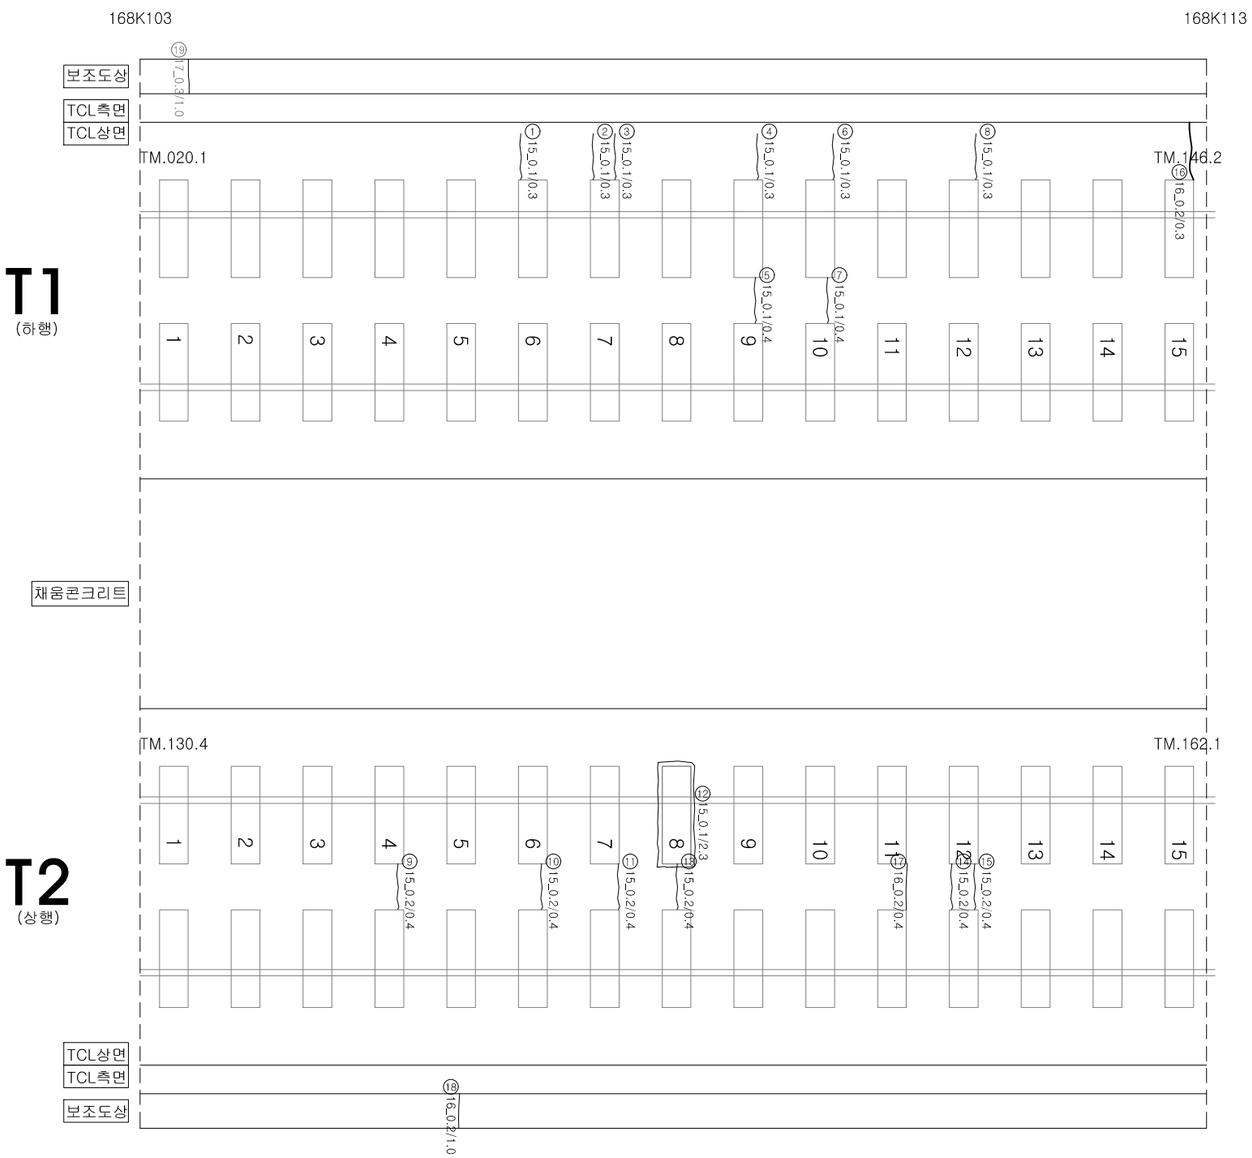
U3와룡2터널_ 101(168.103~168.113km, L=10m)

연번	손상	폭		연장		비고	연번	손상	폭		연장		비고
1	균열	0.1	㎜	0.3	m								
2	균열	0.1	㎜	0.3	m								
3	균열	0.1	㎜	0.3	m								
4	균열	0.1	㎜	0.3	m								
5	균열	0.1	㎜	0.4	m								
6	균열	0.1	㎜	0.3	m								
7	균열	0.1	㎜	0.4	m								
8	균열	0.1	㎜	0.3	m								
9	균열	0.2	㎜	0.4	m								
10	균열	0.2	㎜	0.4	m								
11	균열	0.2	㎜	0.4	m								
12	경계부 균열	0.1	㎜	2.3	m								
13	균열	0.2	㎜	0.4	m								
14	균열	0.2	㎜	0.4	m								
15	균열	0.2	㎜	0.4	m								
16	균열	0.2	㎜	0.3	m								
17	균열	0.2	㎜	0.4	m								
18	균열	0.2	㎜	1.0	m								
19	균열	0.3	㎜	1.0	m

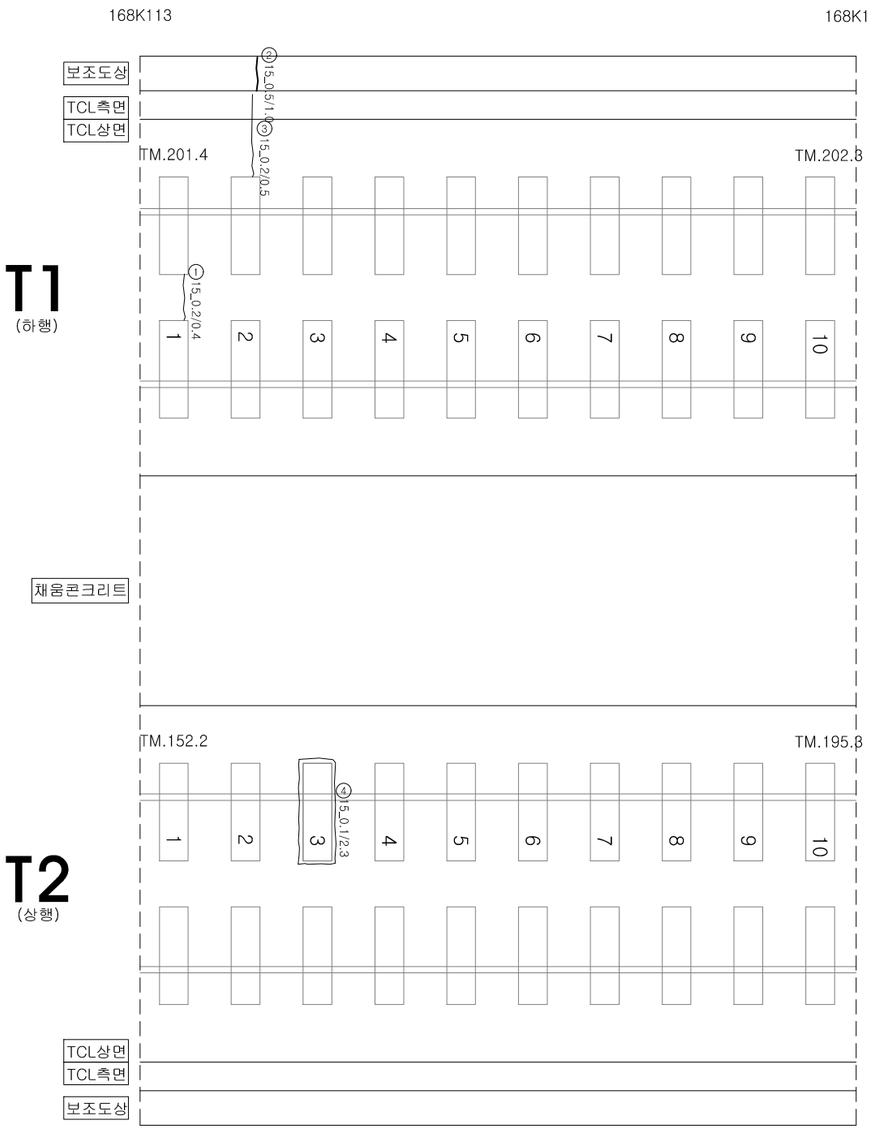
U3터널_와룡2터널_ 102(168.113~168.119km, L= 6m)

연번	손상	폭		연장		비고	연번	손상	폭		연장		비고
1	균열	0.2	㎜	0.4	m								
2	균열	0.5	㎜	1.0	m								
3	균열	0.2	㎜	0.5	m								
4	경계부 균열	0.1	㎜	2.3	m

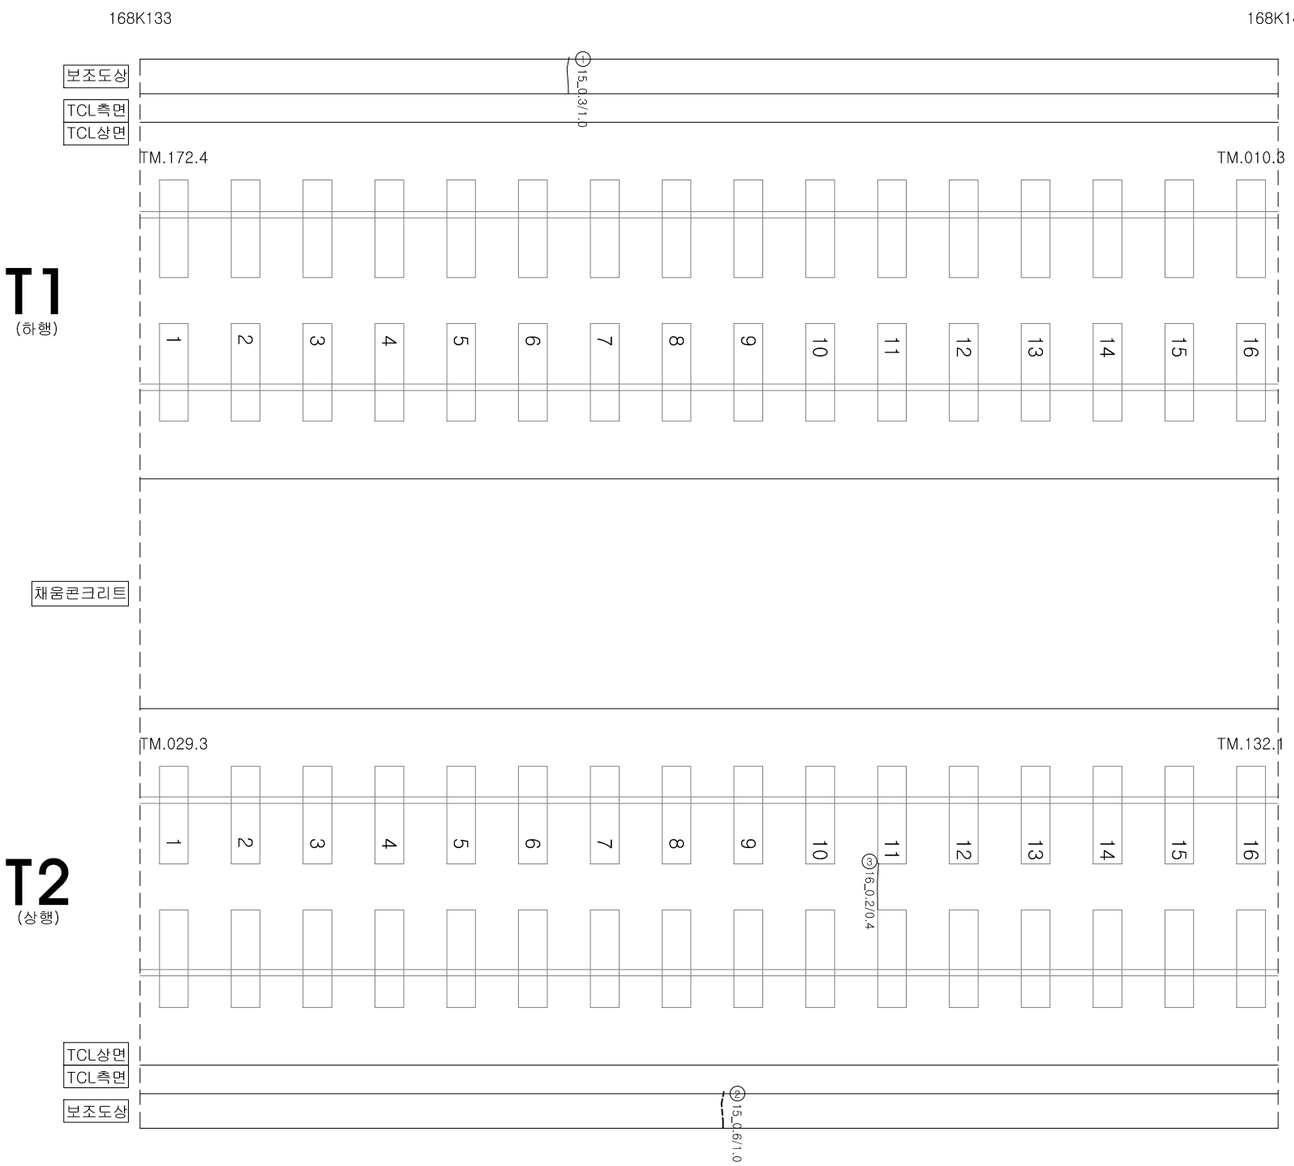
U3와룡2터널_ 105(168.133~168.143km, L=10m)

연번	손상	폭		연장		비고	연번	손상	폭		연장		비고
1	균열	0.3	㎜	1.0	m								
2	균열	0.6	㎜	1.0	m								
3	균열	0.2	㎜	0.4	m

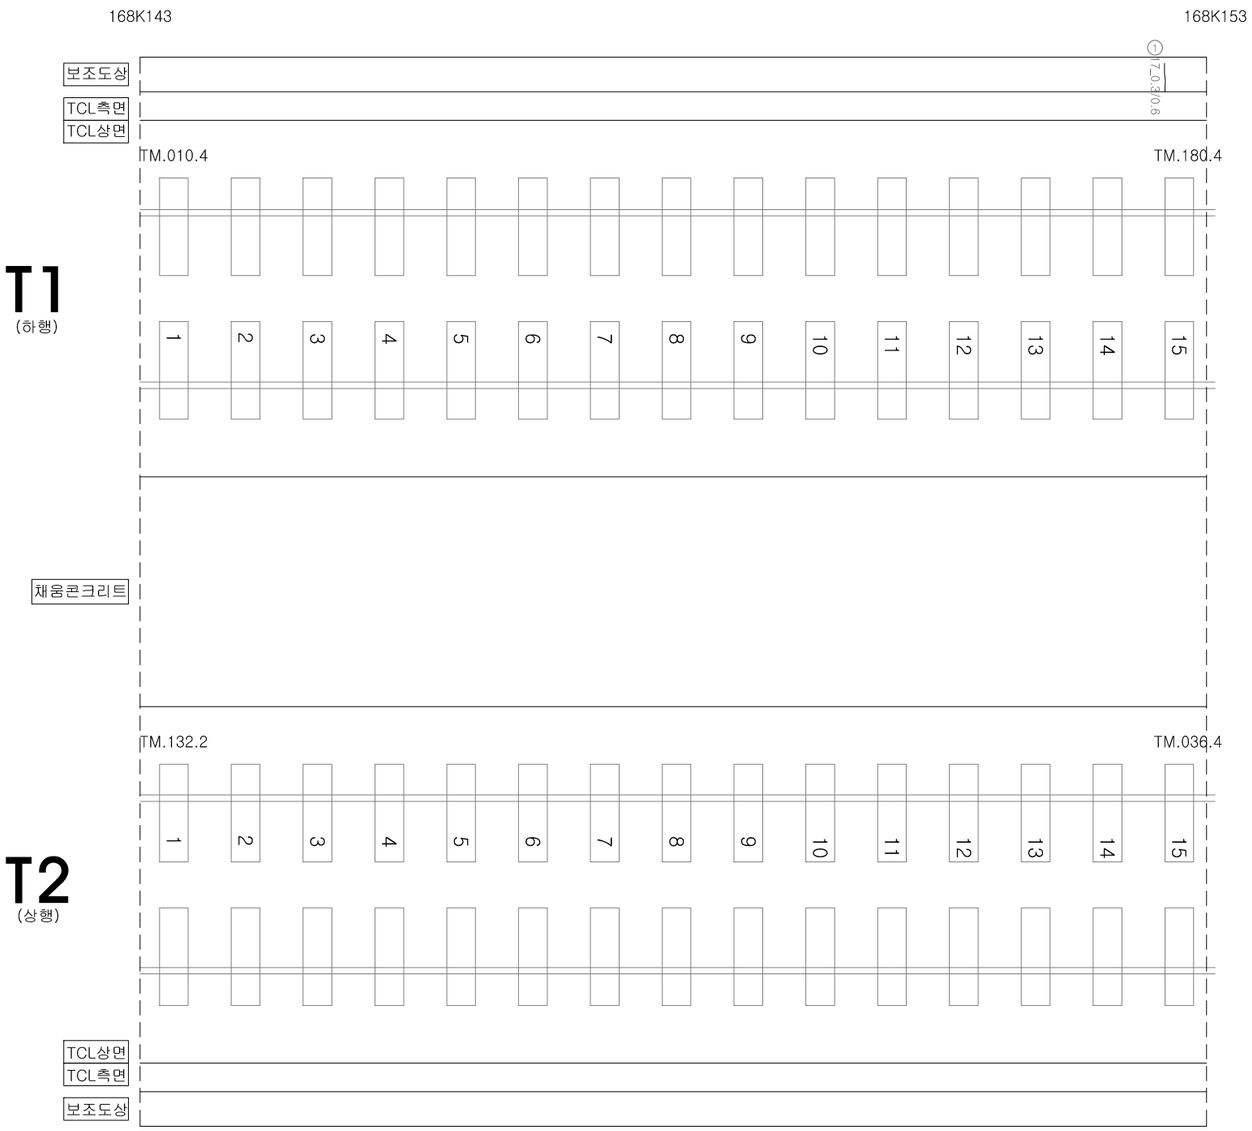
U3와룡2터널_ 106(168.143~168.153km, L=10m)

연번	손상	폭		연장		비고	연번	손상	폭		연장		비고
1	균열	0.3	mm	0.6	m

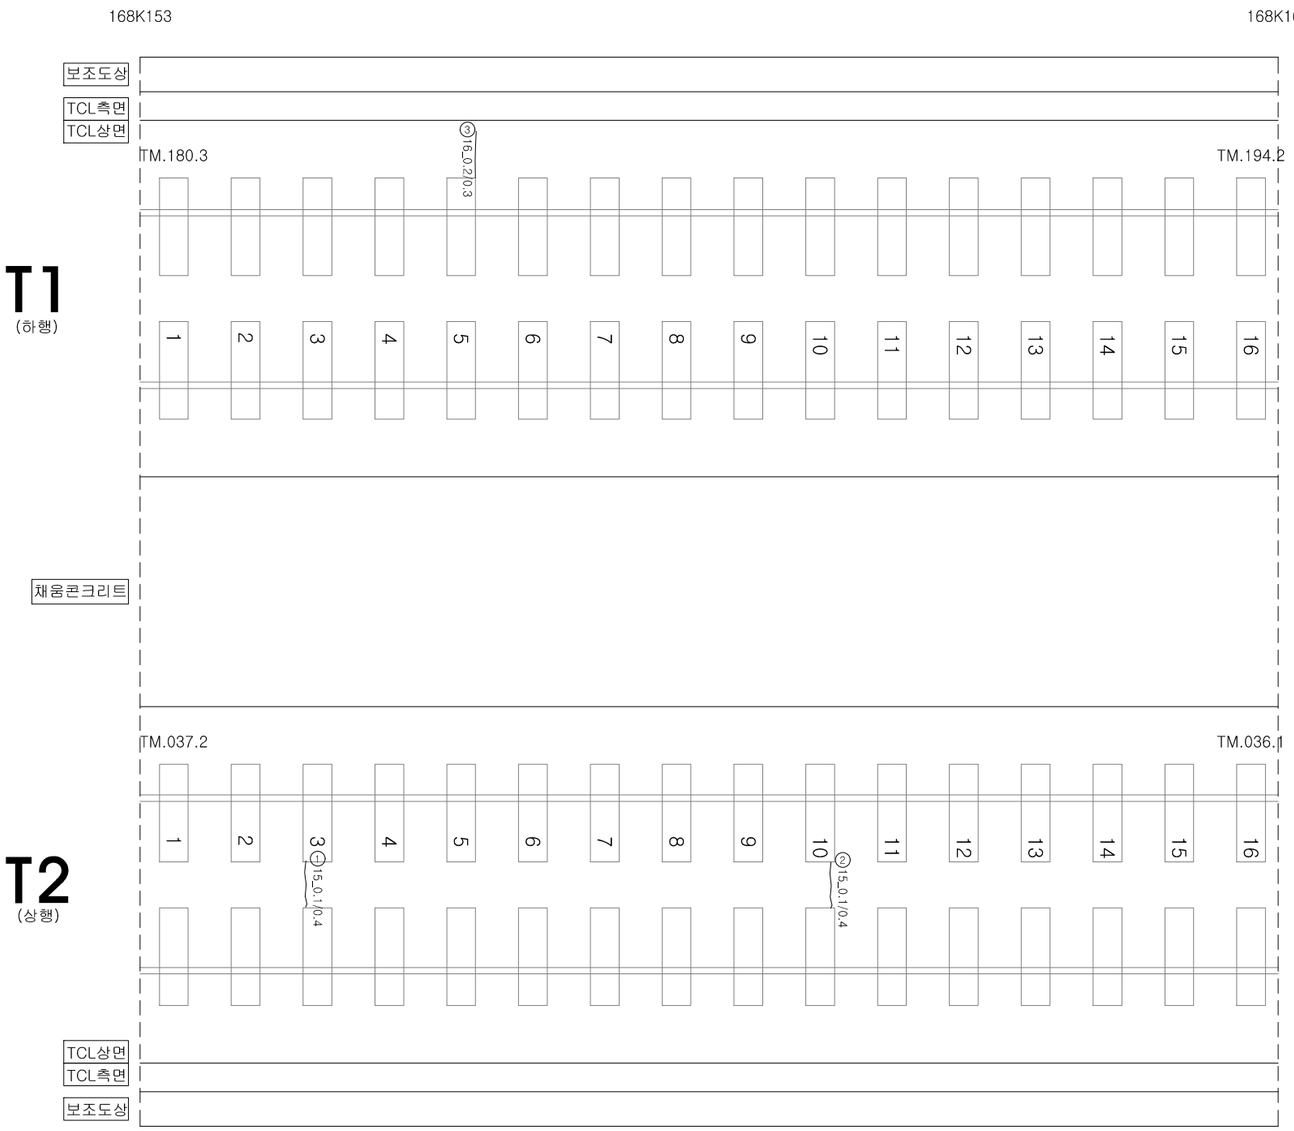
U3와룡2터널_ 107(168.153~168.163km, L=10m)

연번	손상	폭		연장		비고	연번	손상	폭		연장		비고
1	균열	0.1	㎜	0.4	m								
2	균열	0.1	㎜	0.4	m								
3	균열	0.2	㎜	0.3	m

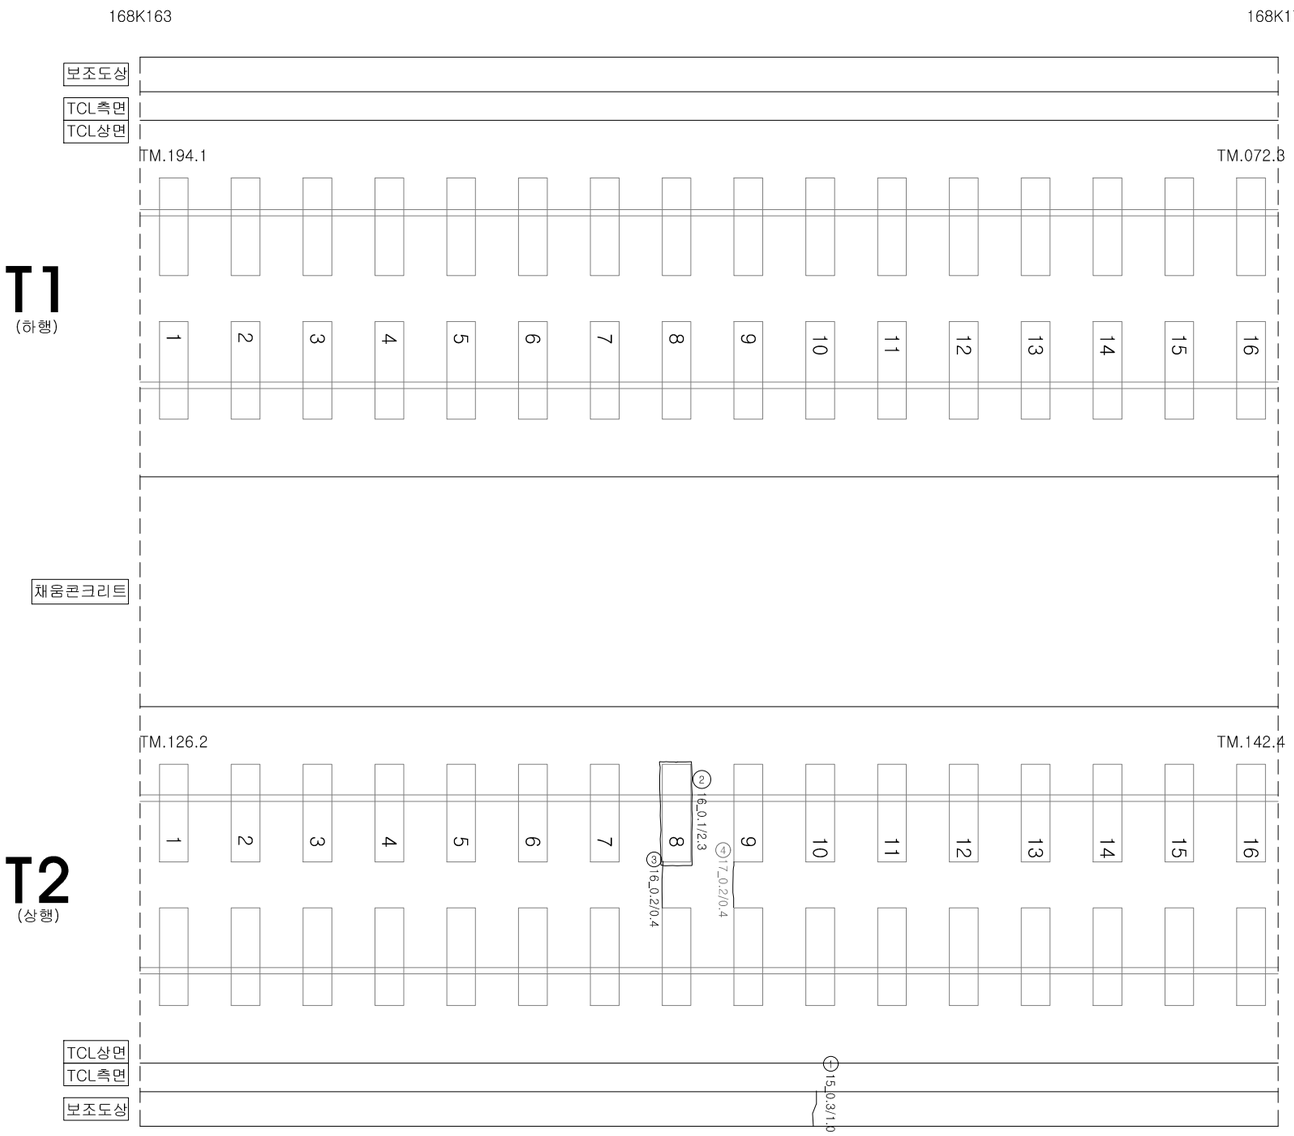
U3와룡2터널_ 108(168.163~168.173km, L=10m)

연번	손상	폭		연장		비고	연번	손상	폭		연장		비고
1	균열	0.3	㎜	1.0	m								
2	경계부 균열	0.1	㎜	2.3	m								
3	균열	0.2	㎜	0.4	m								
4	균열	0.2	㎜	0.4	m
