51-1. U31_와룡2터널

점검 일자	2017. 07.12~2017. 10.25
평균 기온	11.8 ~ 21.6℃

호남고속선　와룡2터널_ 1(167.124~167.126km, L=2m)

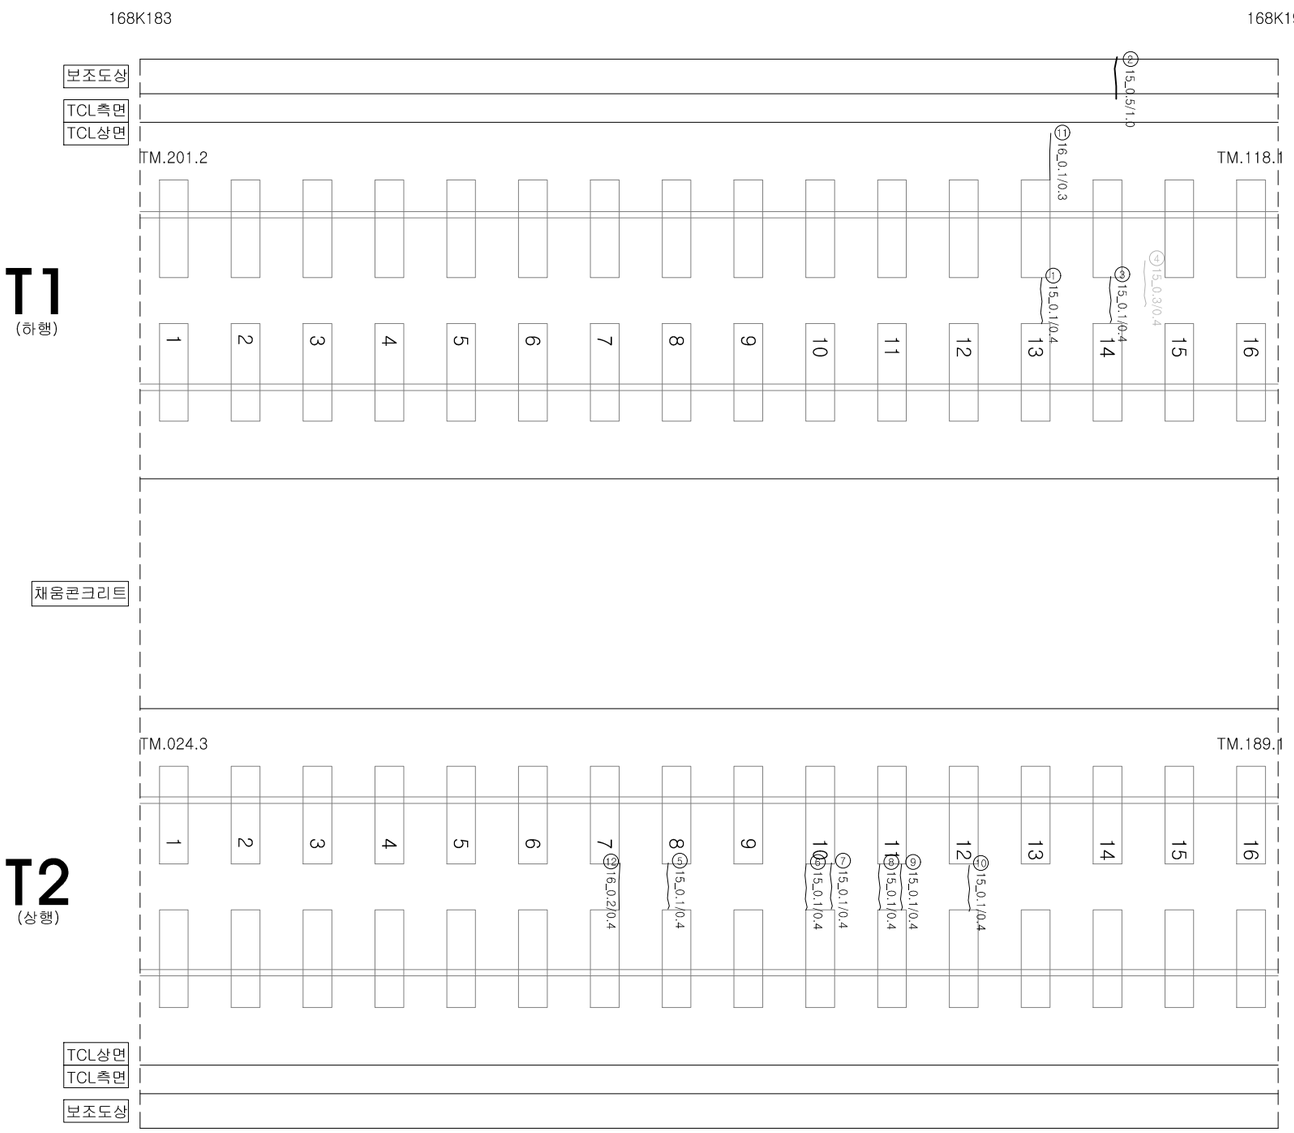
U3와룡2터널_ 110(168.183~168.193km, L=10m)

연번	손상	폭		연장		비고	연번	손상	폭		연장		비고
1	균열	0.1	㎜	0.4	m								
2	균열	0.5	㎜	1.0	m								
3	균열	0.1	㎜	0.4	m								
4	균열	0.3	㎜	0.4	m								
5	균열	0.1	㎜	0.4	m								
6	균열	0.1	㎜	0.4	m								
7	균열	0.1	㎜	0.4	m								
8	균열	0.1	㎜	0.4	m								
9	균열	0.1	㎜	0.4	m								
10	균열	0.1	㎜	0.4	m								
11	균열	0.1	㎜	0.3	m								
12	균열	0.2	㎜	0.4	m

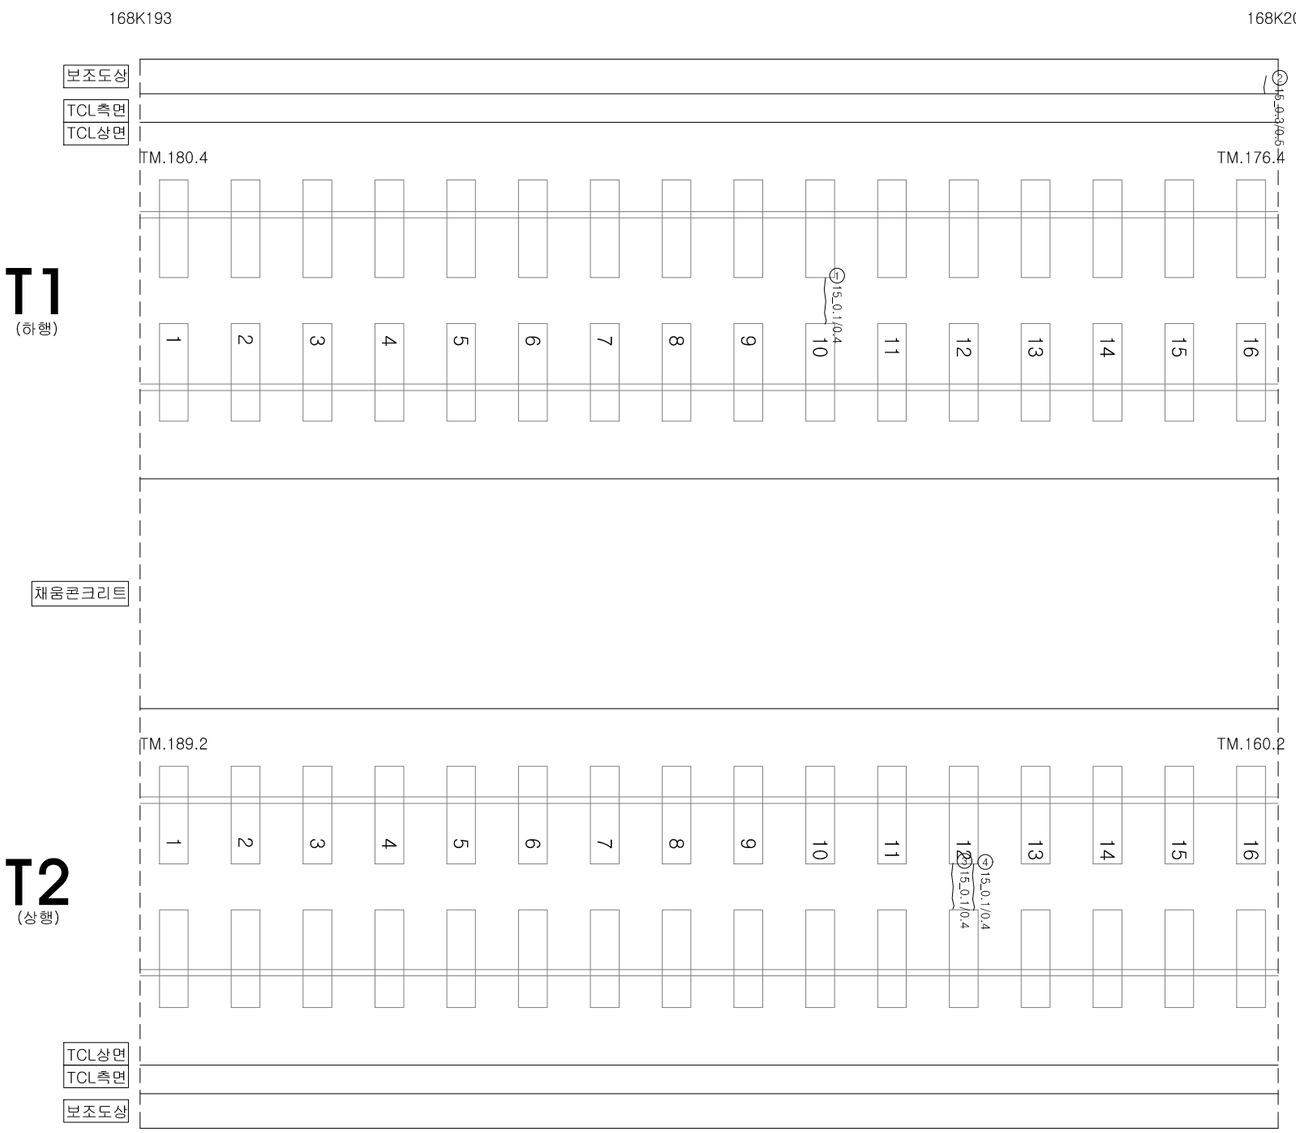
U3와룡2터널_ 111(168.193~168.203km, L=10m)

연번	손상	폭		연장		비고	연번	손상	폭		연장		비고
1	균열	0.1	㎜	0.4	m								
2	균열	0.3	㎜	0.5	m								
3	균열	0.1	㎜	0.4	m								
4	균열	0.1	㎜	0.4	m

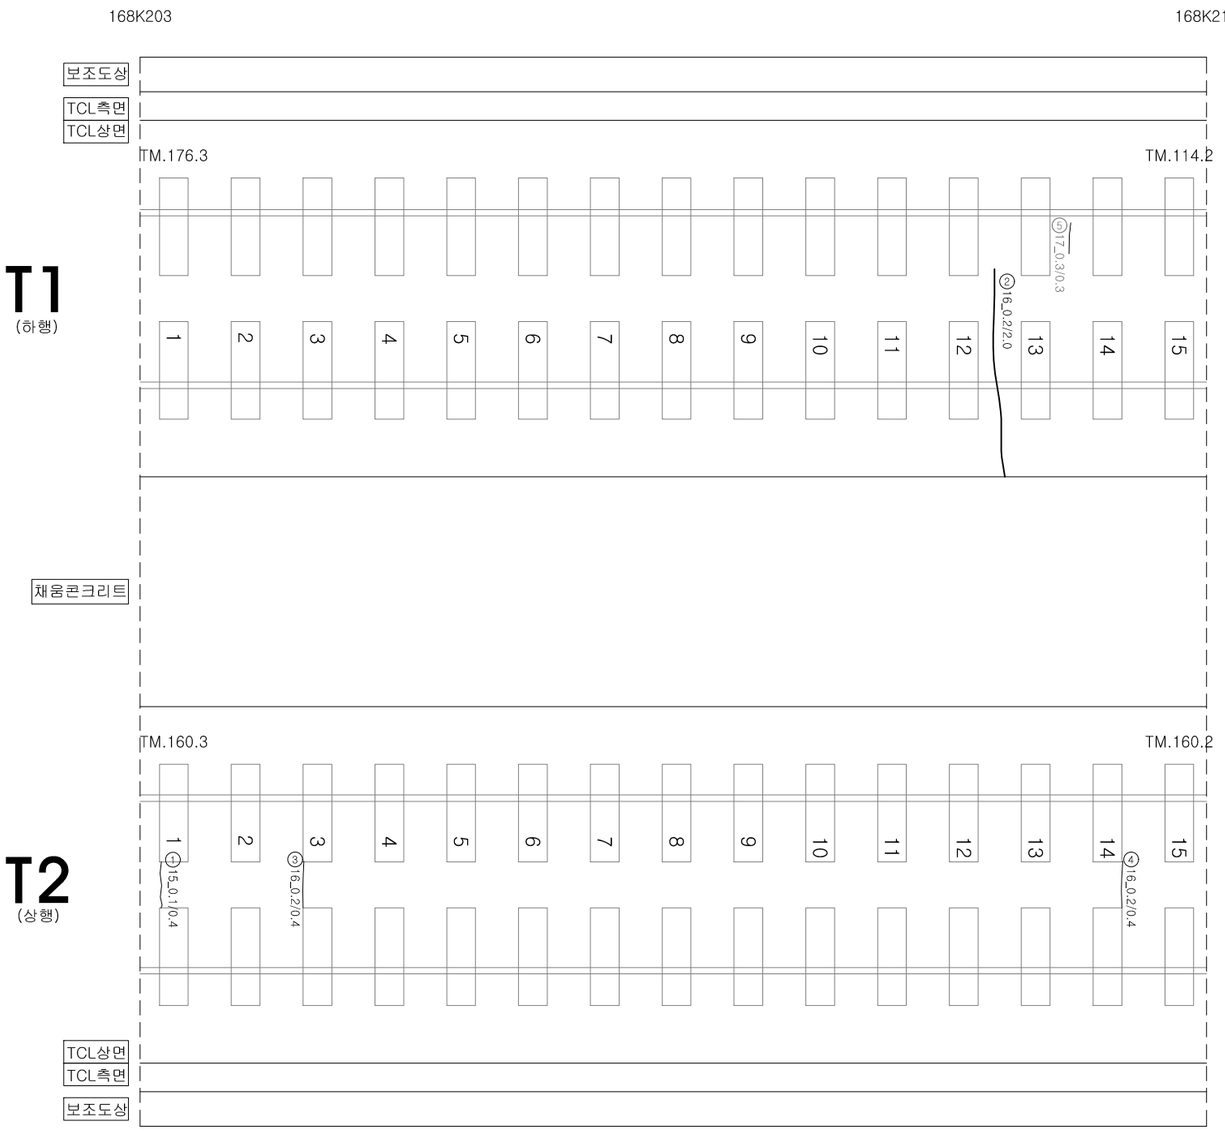
U3와룡2터널_ 112(168.203~168.213km, L=10m)

연번	손상	폭		연장		비고	연번	손상	폭		연장		비고
1	균열	0.1	㎜	0.4	m								
2	균열	0.2	㎜	2.0	m								
3	균열	0.2	㎜	0.4	m								
4	균열	0.2	㎜	0.4	m								
5	균열	0.3	㎜	0.3	m

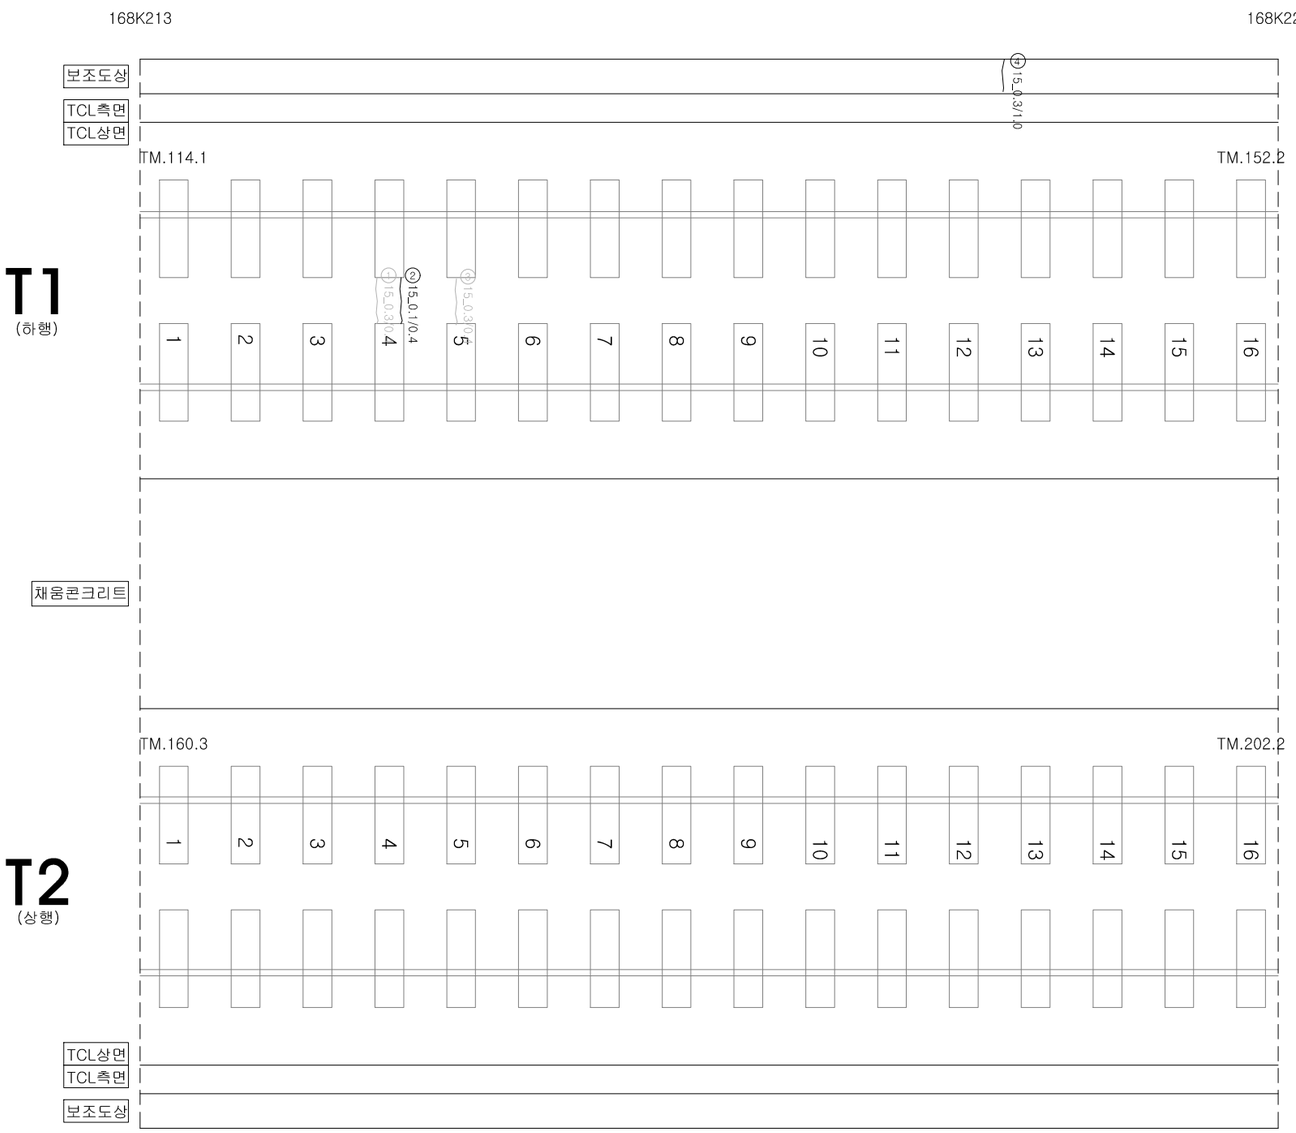
U3와룡2터널_ 113(168.213~168.223km, L=10m)

연번	손상	폭		연장		비고	연번	손상	폭		연장		비고
1	균열	0.3	㎜	0.4	m								
2	균열	0.1	㎜	0.4	m								
3	균열	0.3	㎜	0.4	m								
4	균열	0.3	㎜	1.0	m

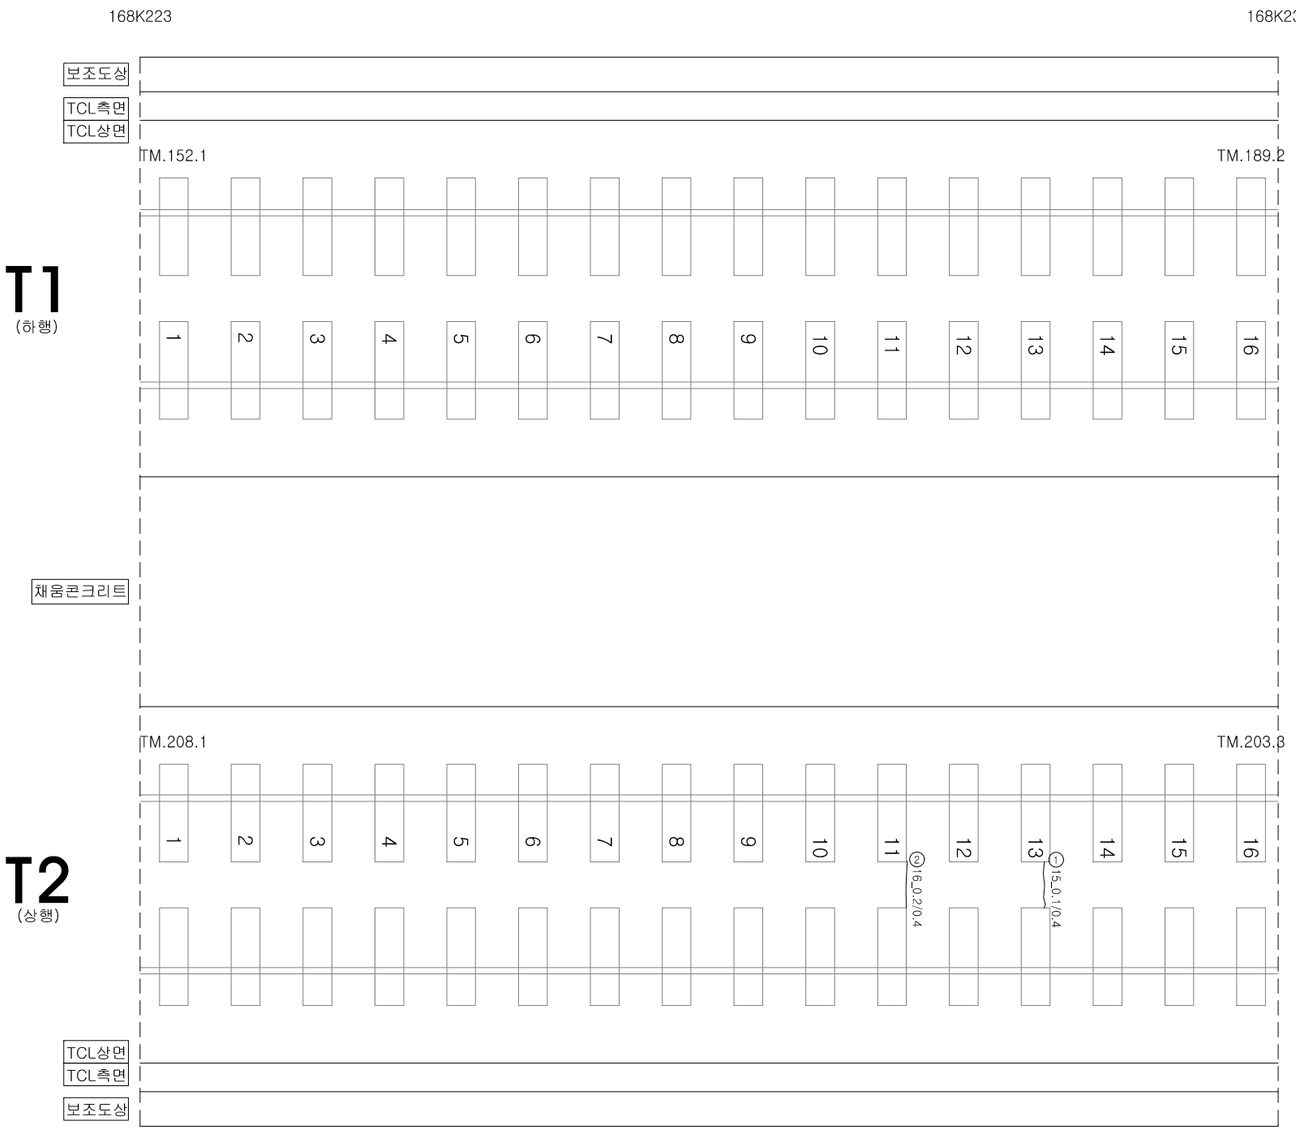
외관조사망도 번호
U3와룡2터널_ 114(168.223~168.233km, L=10m)

연번	손상	폭		연장		비고	연번	손상	폭		연장		비고
1	균열	0.1	㎜	0.4	m								
2	균열	0.2	㎜	0.4	m

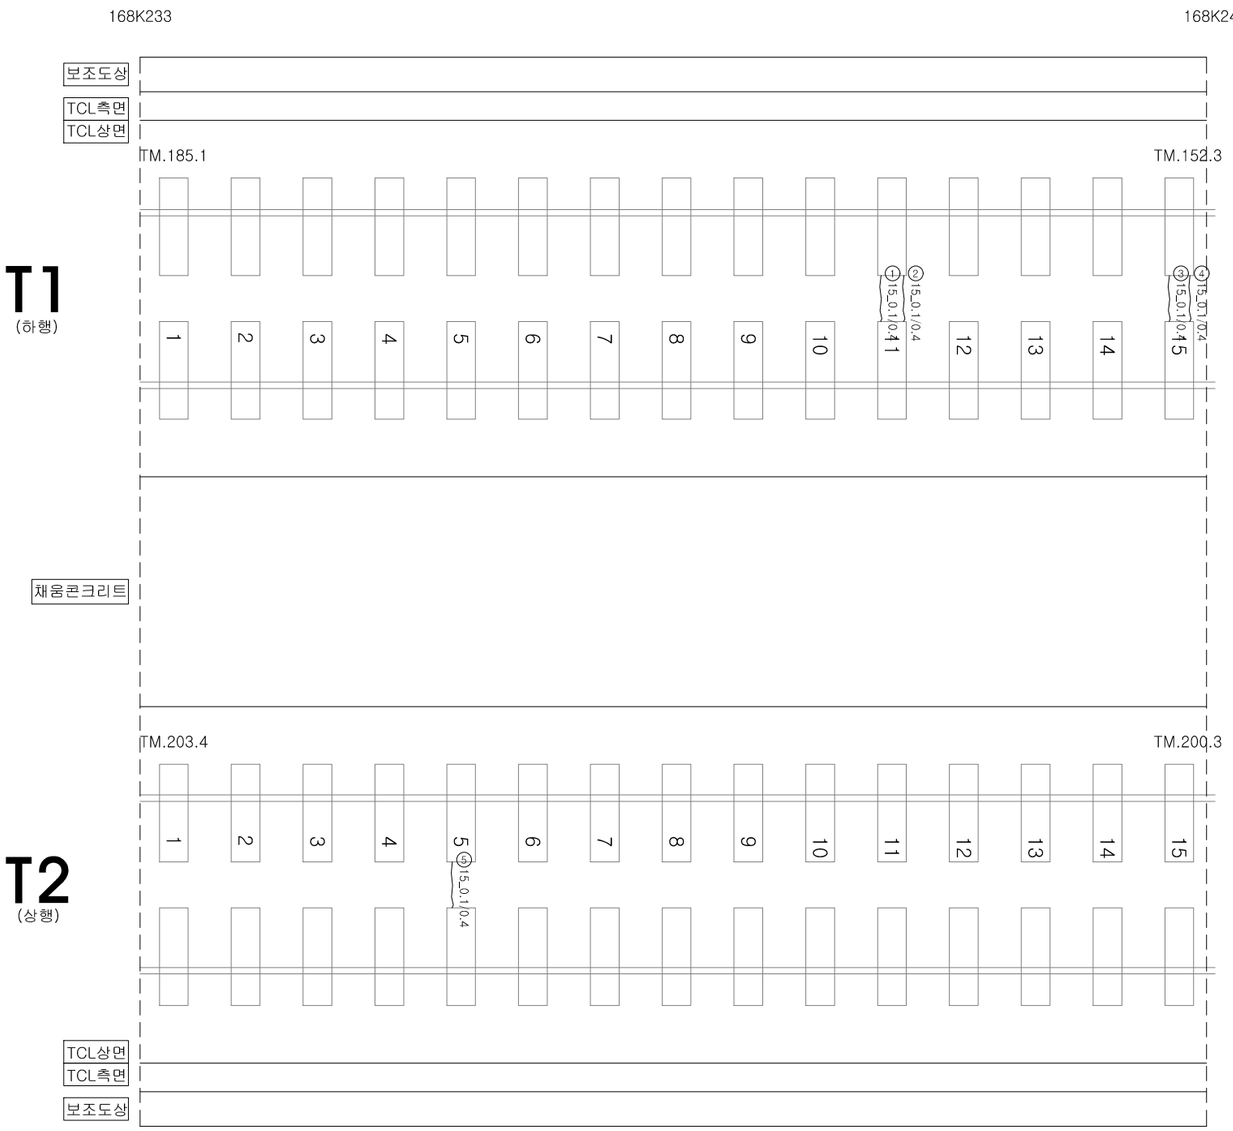
U3와룡2터널_ 115(168.233~168.243km, L=10m)

연번	손상	폭		연장		비고	연번	손상	폭		연장		비고
1	균열	0.1	㎜	0.4	m								
2	균열	0.1	㎜	0.4	m								
3	균열	0.1	㎜	0.4	m								
4	균열	0.1	㎜	0.4	m								
5	균열	0.1	㎜	0.4	m

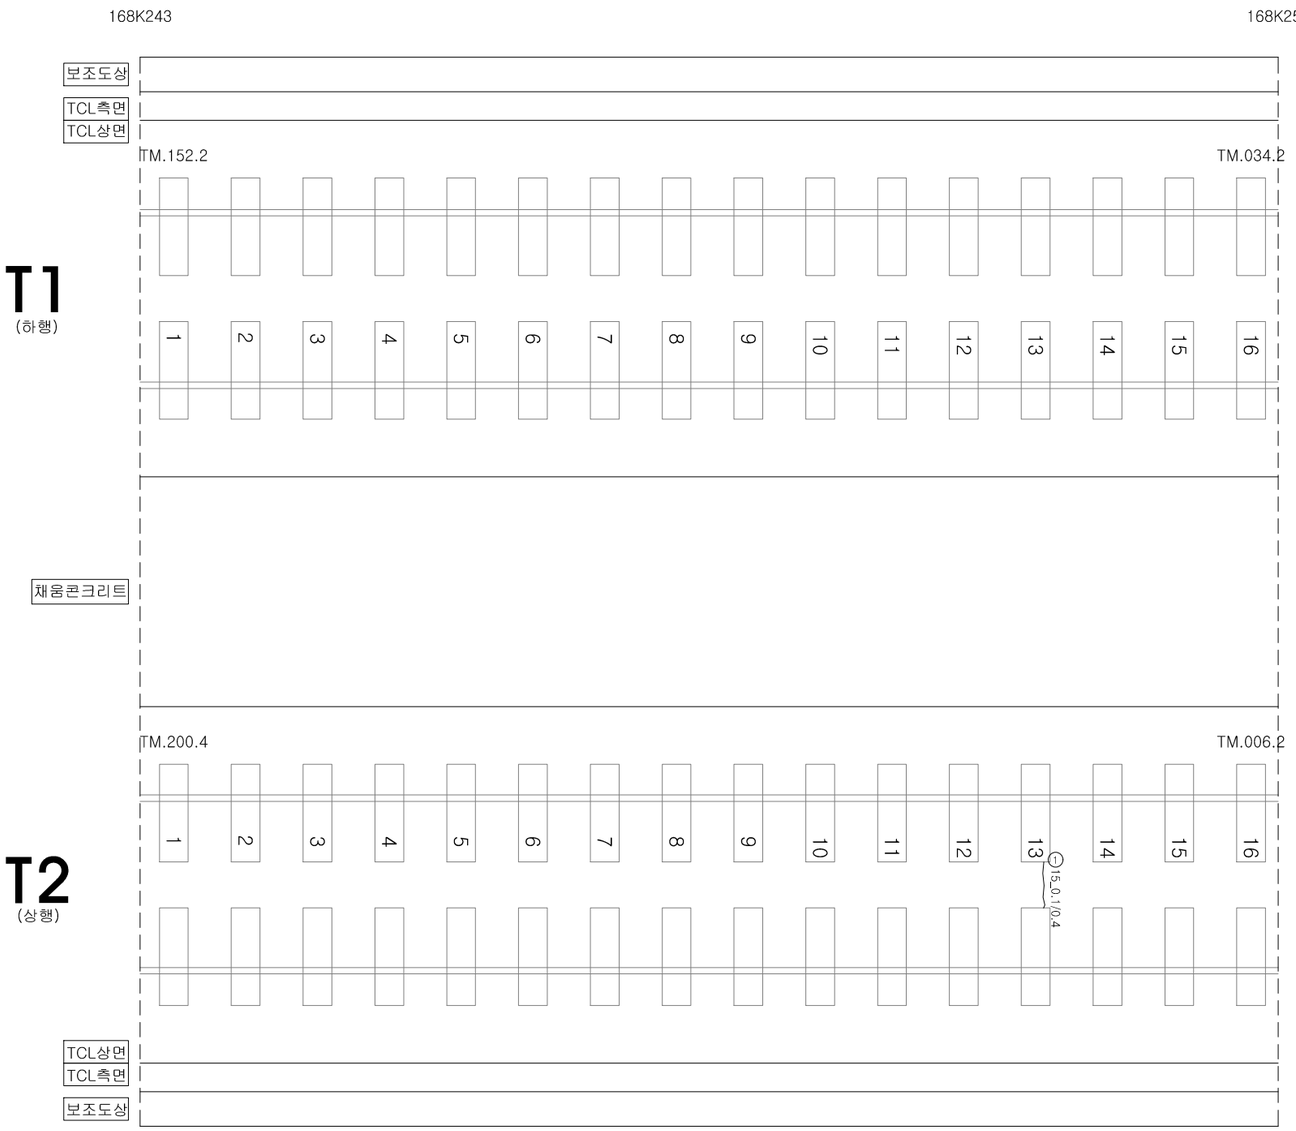
U3와룡2터널_ 116(168.243~168.253km, L=10m)

연번	손상	폭		연장		비고	연번	손상	폭		연장		비고
1	균열	0.1	㎜	0.4	m

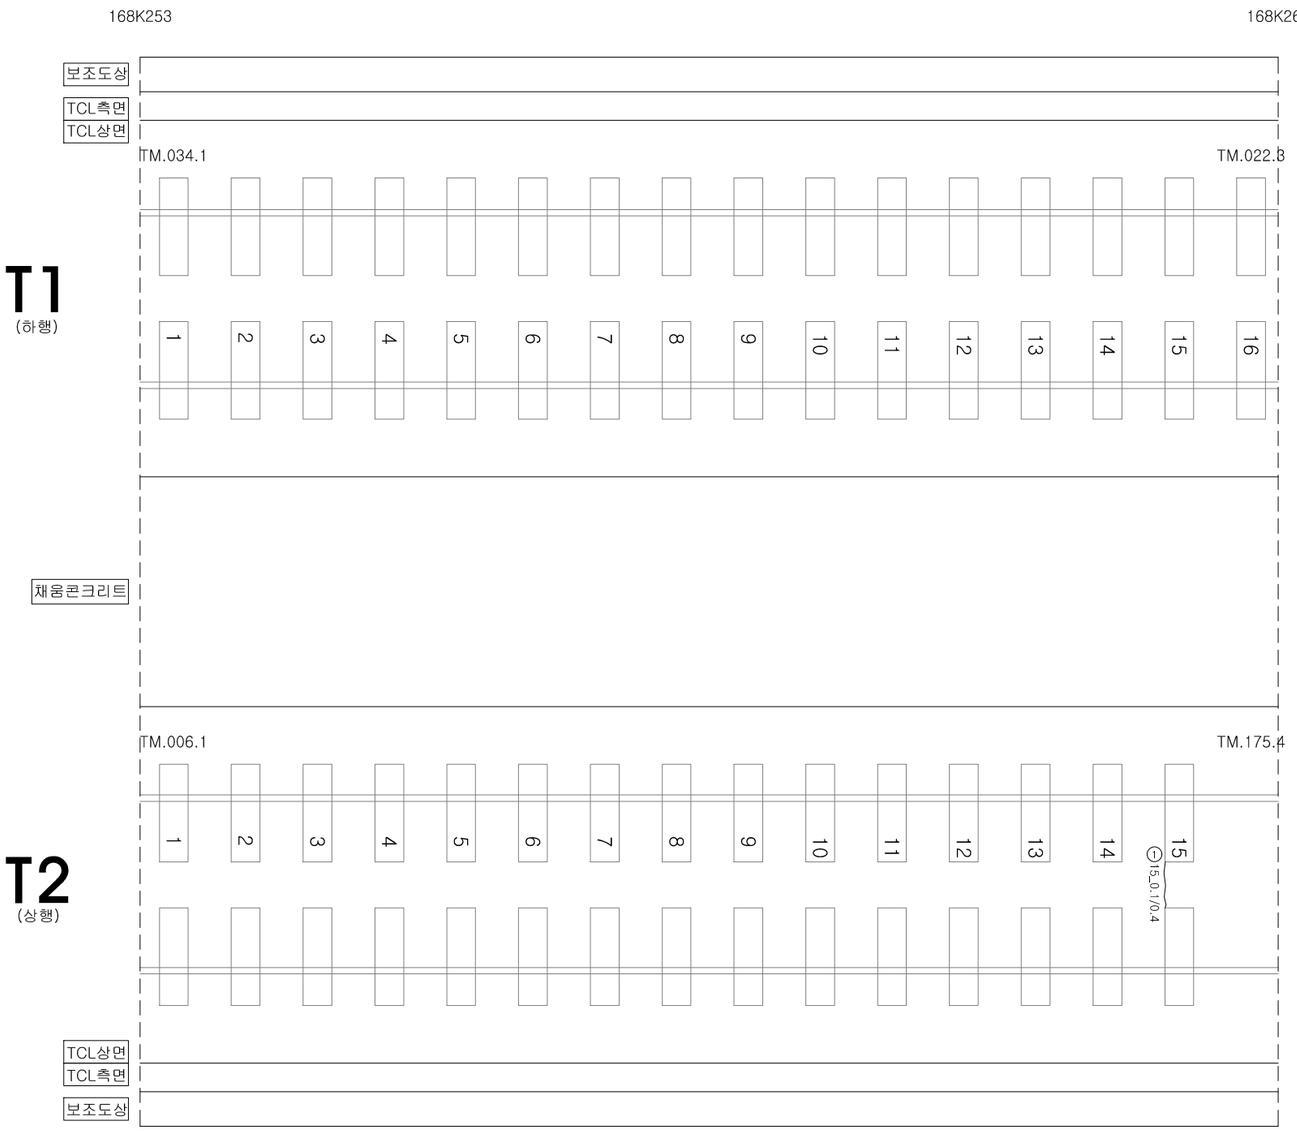
U3와룡2터널_ 117(168.253~168.263km, L=10m)

연번	손상	폭		연장		비고	연번	손상	폭		연장		비고
1	균열	0.1	mm	0.4	m

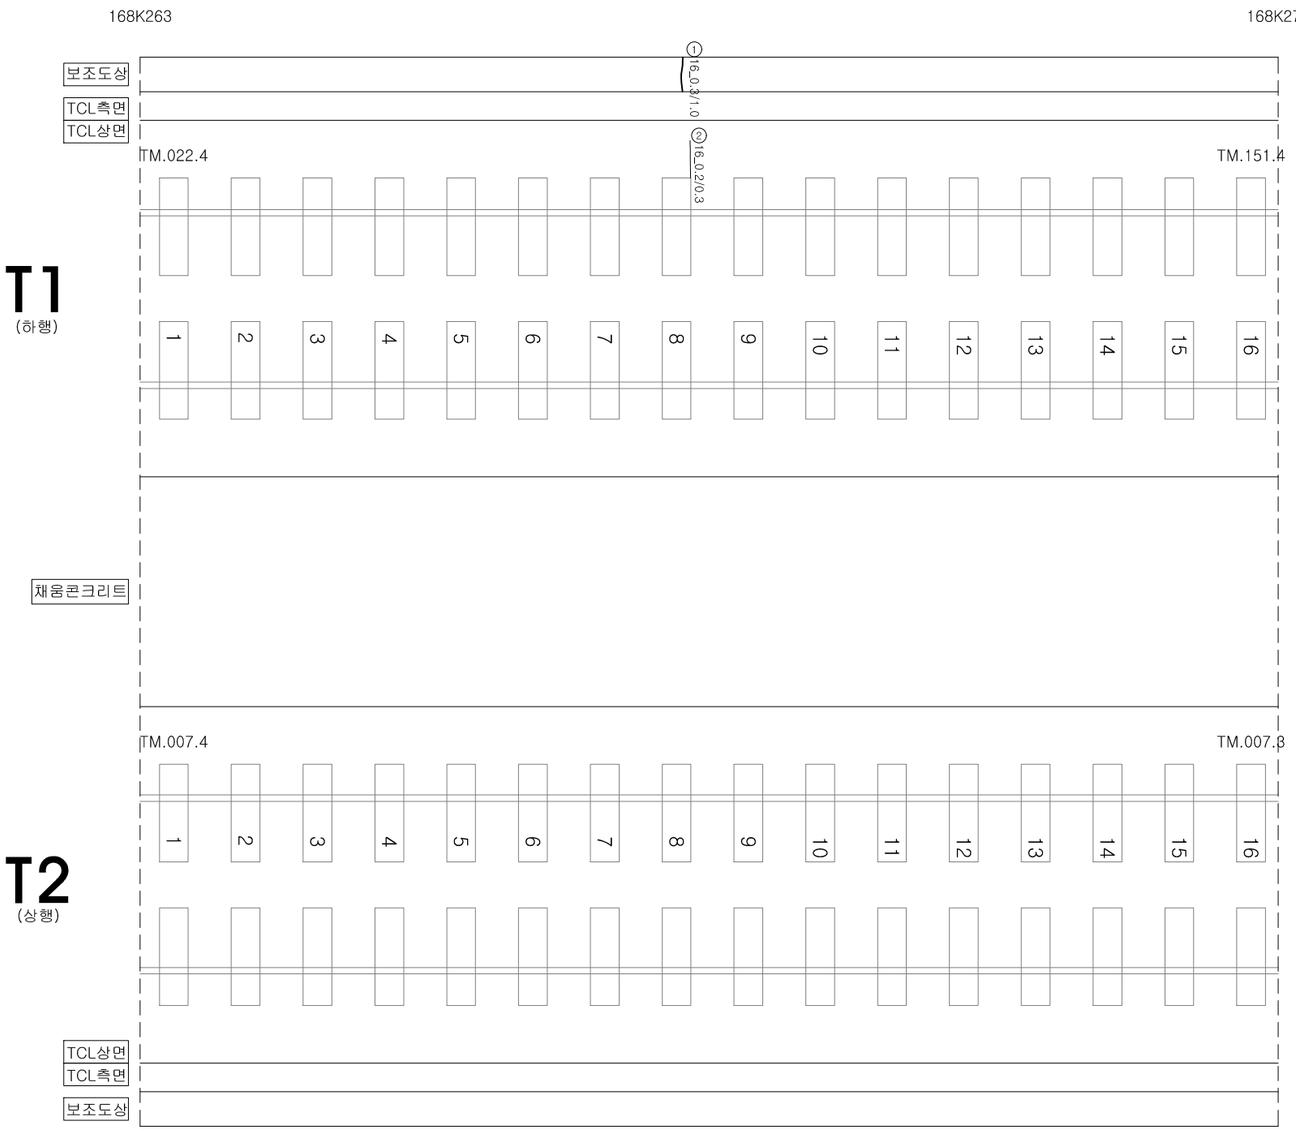
U3와룡2터널_ 118(168.263~168.273km, L=10m)

연번	손상	폭		연장		비고	연번	손상	폭		연장		비고
1	균열	0.3	㎜	1.0	m								
2	균열	0.2	㎜	0.3	m

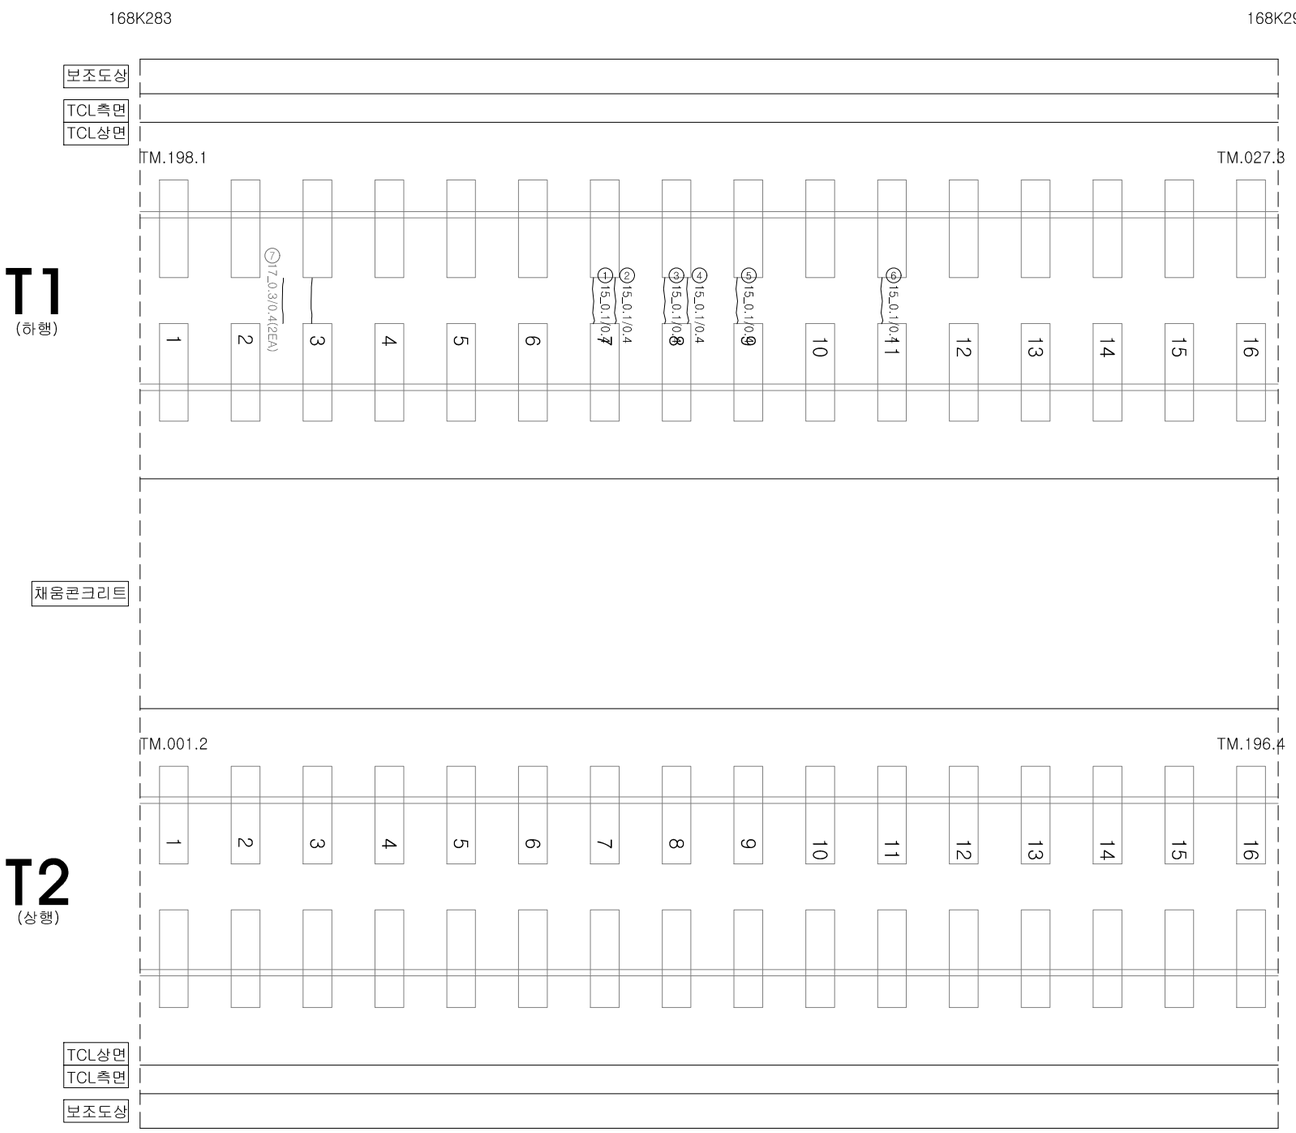
U3와룡2터널_ 120(168.283~168.293km, L=10m)

연번	손상	폭		연장		비고	연번	손상	폭		연장		비고
1	균열	0.1	mm	0.4	m								
2	균열	0.1	mm	0.4	m								
3	균열	0.1	mm	0.4	m								
4	균열	0.1	mm	0.4	m								
5	균열	0.1	mm	0.4	m								
6	균열	0.1	mm	0.4	m								
7	균열	0.3	mm	0.4	m

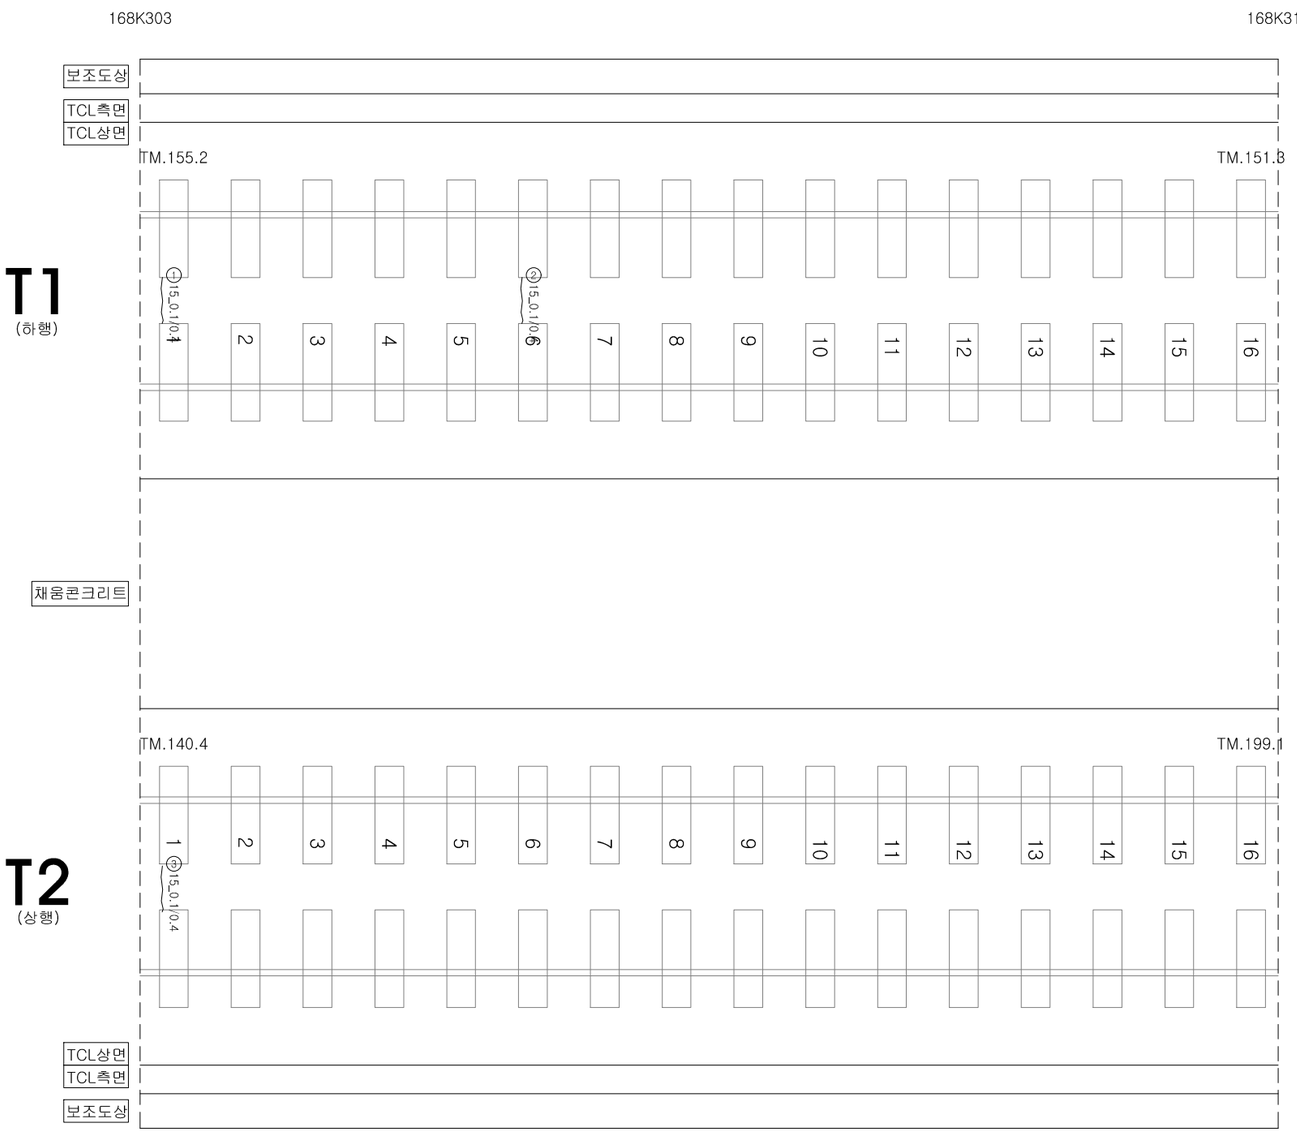
U3와룡2터널_ 122(168.303~168.313km, L=10m)

연번	손상	폭		연장		비고	연번	손상	폭		연장		비고
1	균열	0.1	㎜	0.4	m								
2	균열	0.1	㎜	0.4	m								
3	균열	0.1	㎜	0.4	m

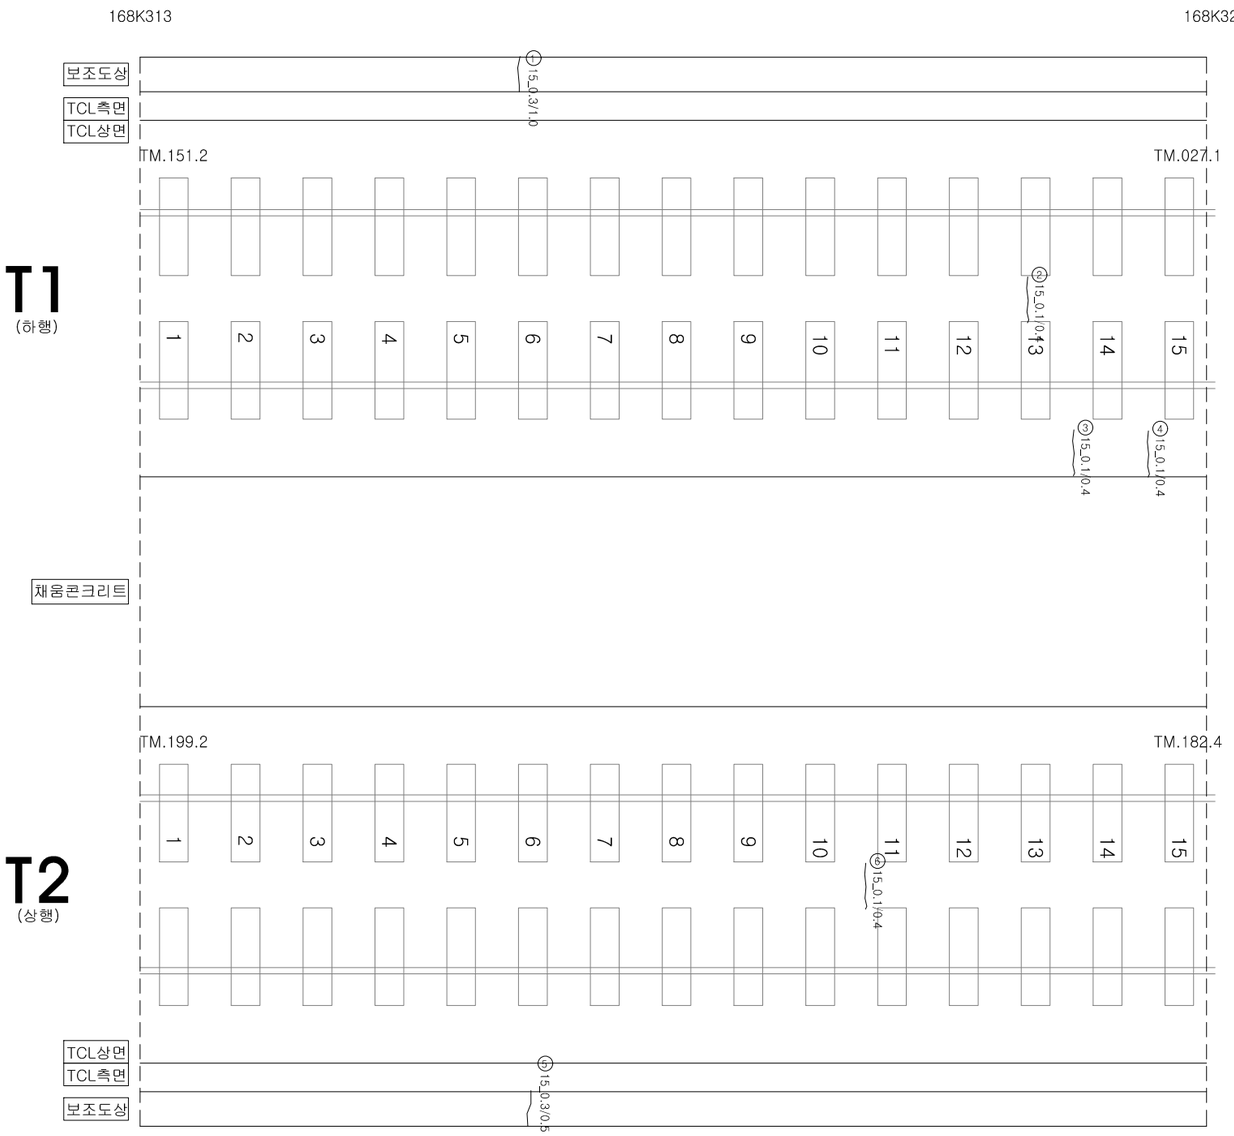
U3와룡2터널_ 123(168.313~168.323km, L=10m)

연번	손상	폭		연장		비고	연번	손상	폭		연장		비고
1	균열	0.3	㎜	1.0	m								
2	균열	0.1	㎜	0.4	m								
3	균열	0.1	㎜	0.4	m								
4	균열	0.1	㎜	0.4	m								
5	균열	0.3	㎜	0.5	m								
6	균열	0.1	㎜	0.4	m

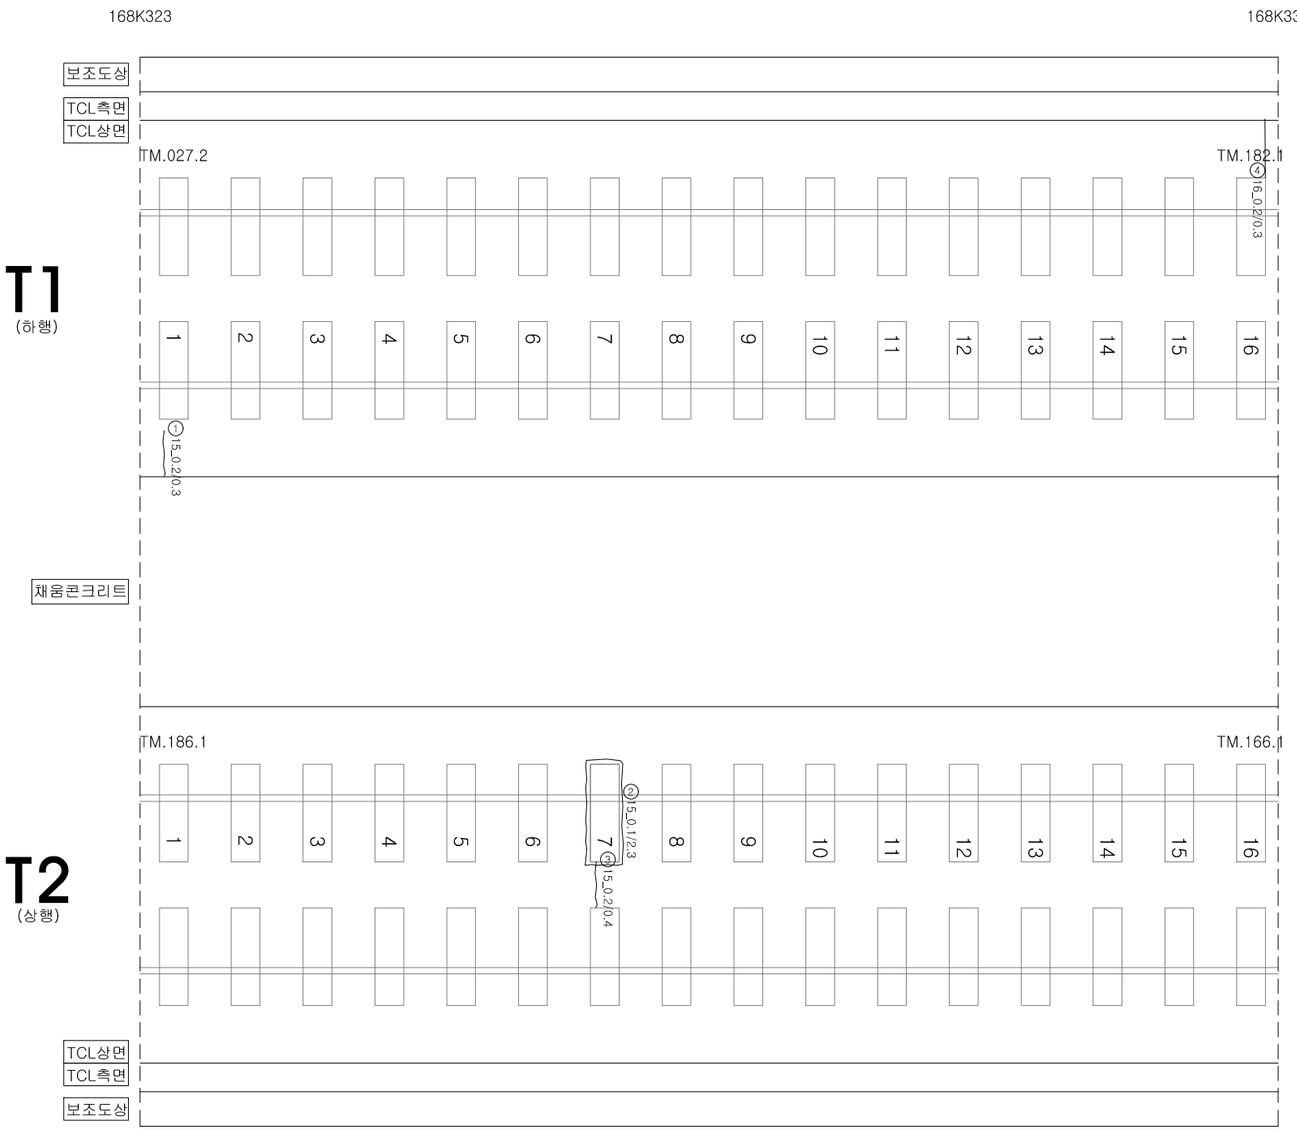
U3와룡2터널_ 124(168.323~168.333km, L=10m)

연번	손상	폭		연장		비고	연번	손상	폭		연장		비고
1	균열	0.2	㎜	0.3	m								
2	경계부 균열	0.1	㎜	2.3	m								
3	균열	0.2	㎜	0.4	m

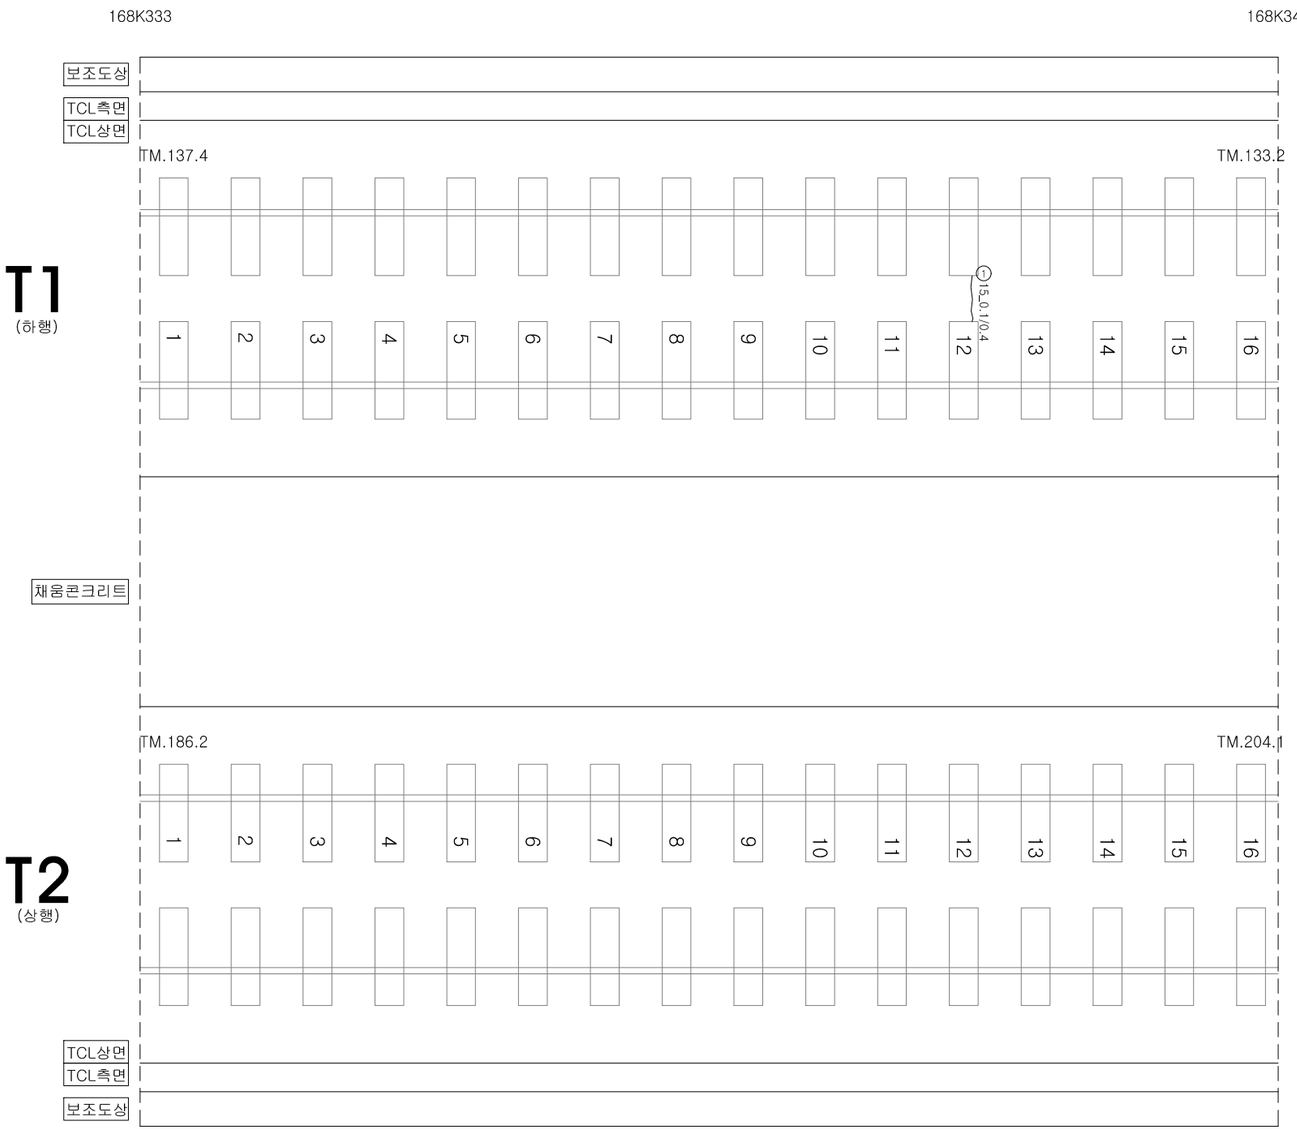
U3와룡2터널_ 125(168.333~168.343km, L=10m)

연번	손상	폭		연장		비고	연번	손상	폭		연장		비고
1	균열	0.1	mm	0.4	m

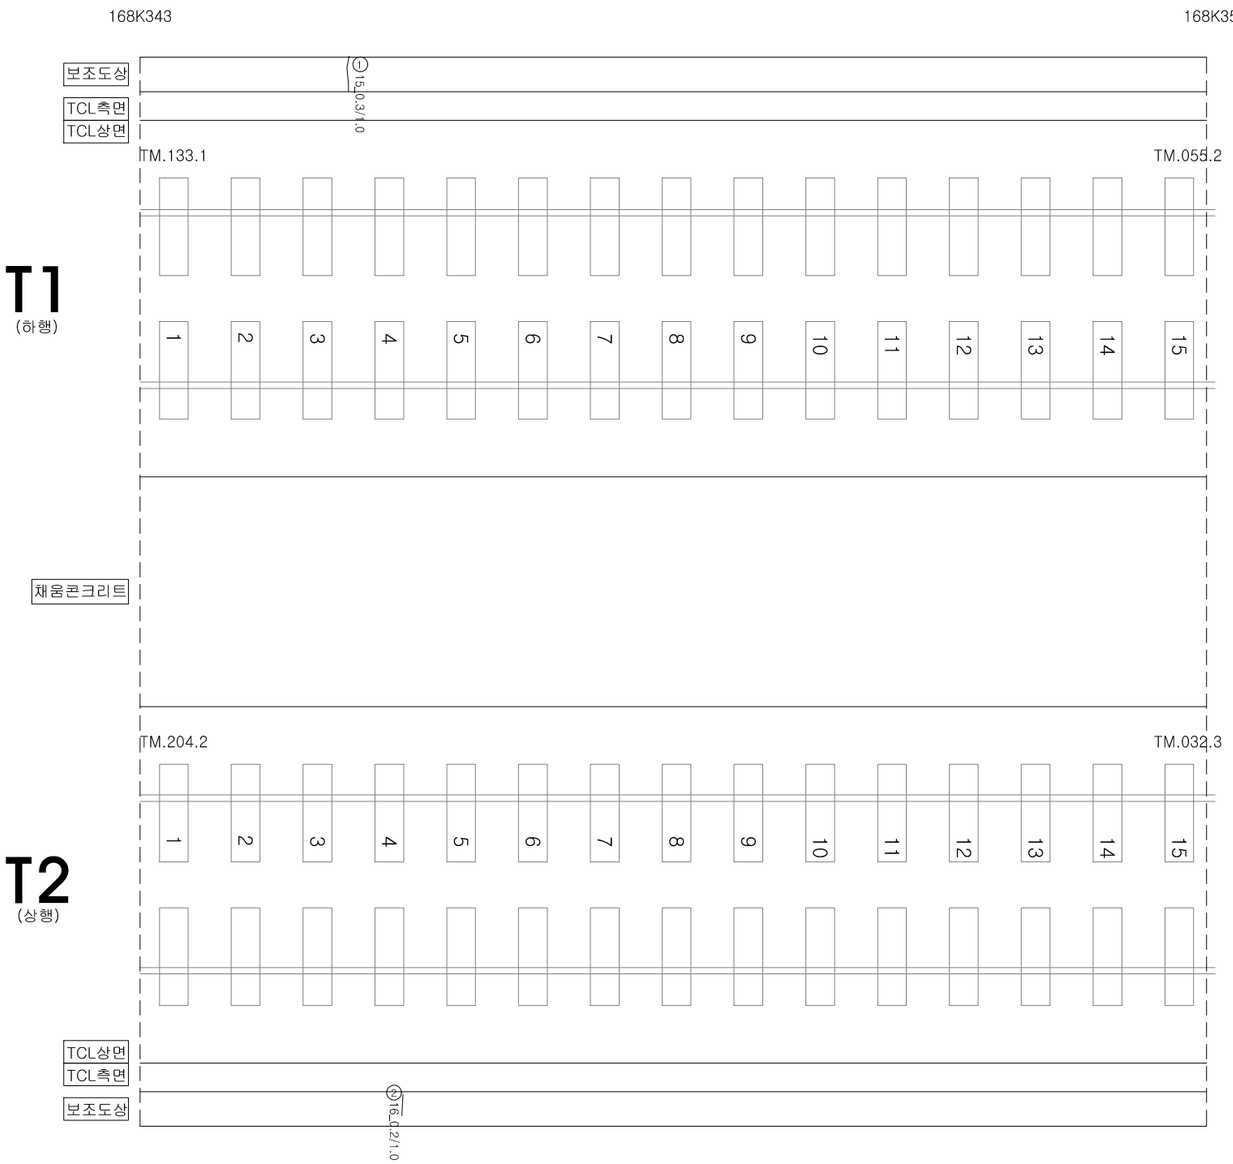
U3와룡2터널_ 126(168.343~168.353km, L=10m)

연번	손상	폭		연장		비고	연번	손상	폭		연장		비고
1	균열	0.3	㎜	1.0	m								
2	균열	0.2	㎜	1.0	m
