51-1. U31_와룡2터널

점검 일자	2017. 07.12~2017. 10.25
평균 기온	11.8 ~ 21.6℃

호남고속선　와룡2터널_ 1(167.124~167.126km, L=2m)

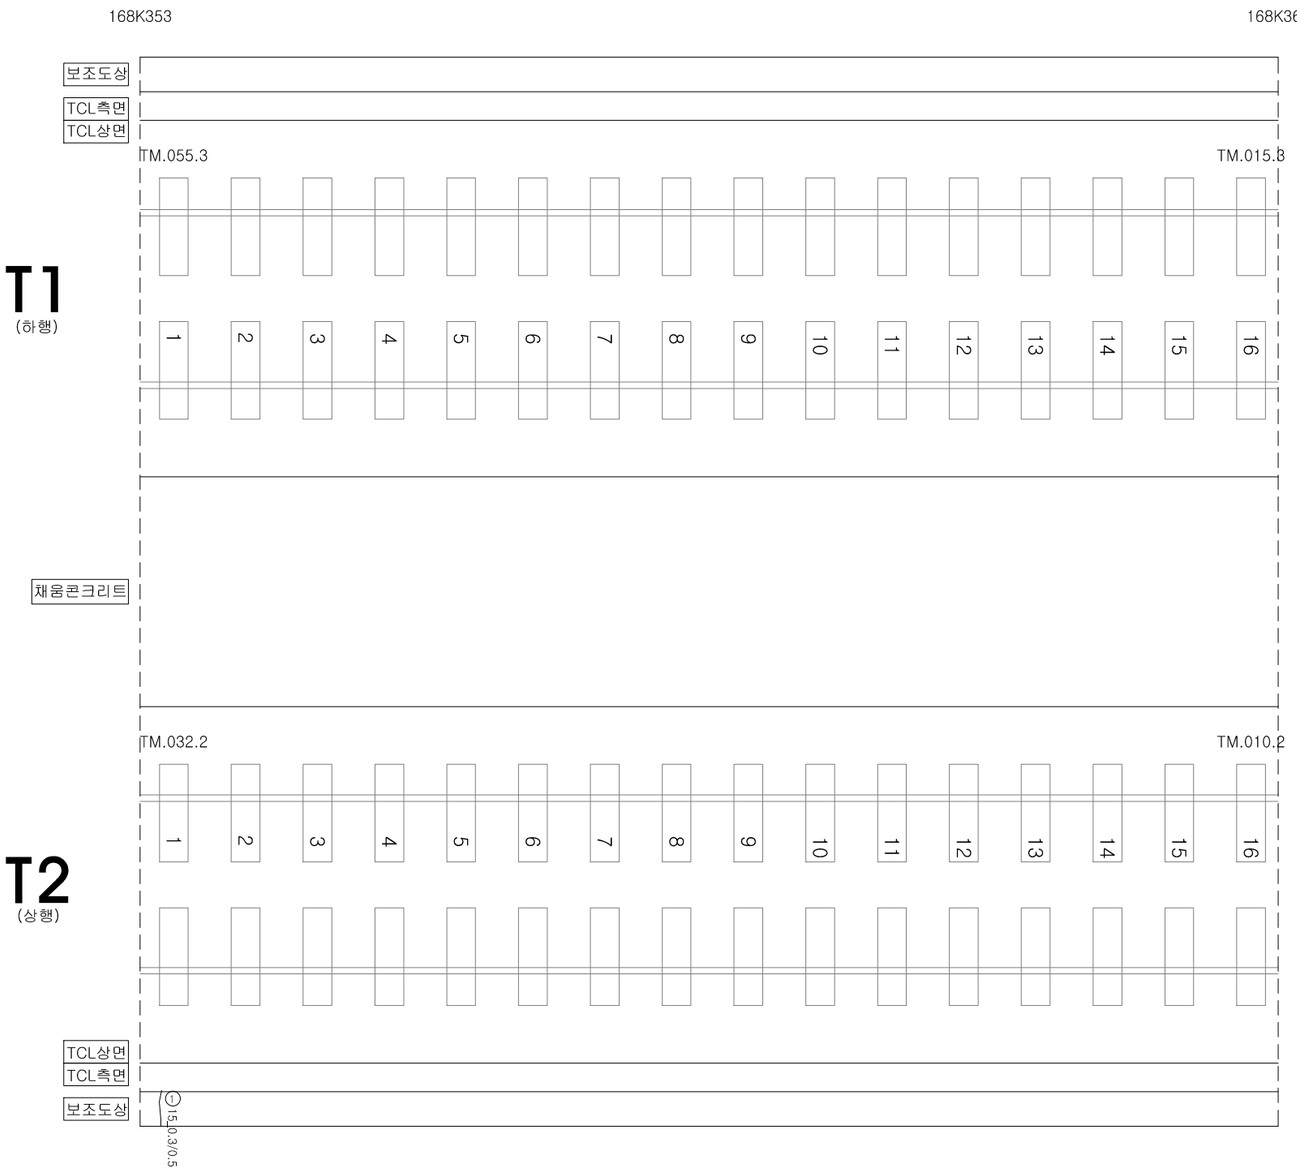
U3와룡2터널_ 127(168.353~168.363km, L=10m)

연번	손상	폭		연장		비고	연번	손상	폭		연장		비고
1	균열	0.3	㎜	0.5	m

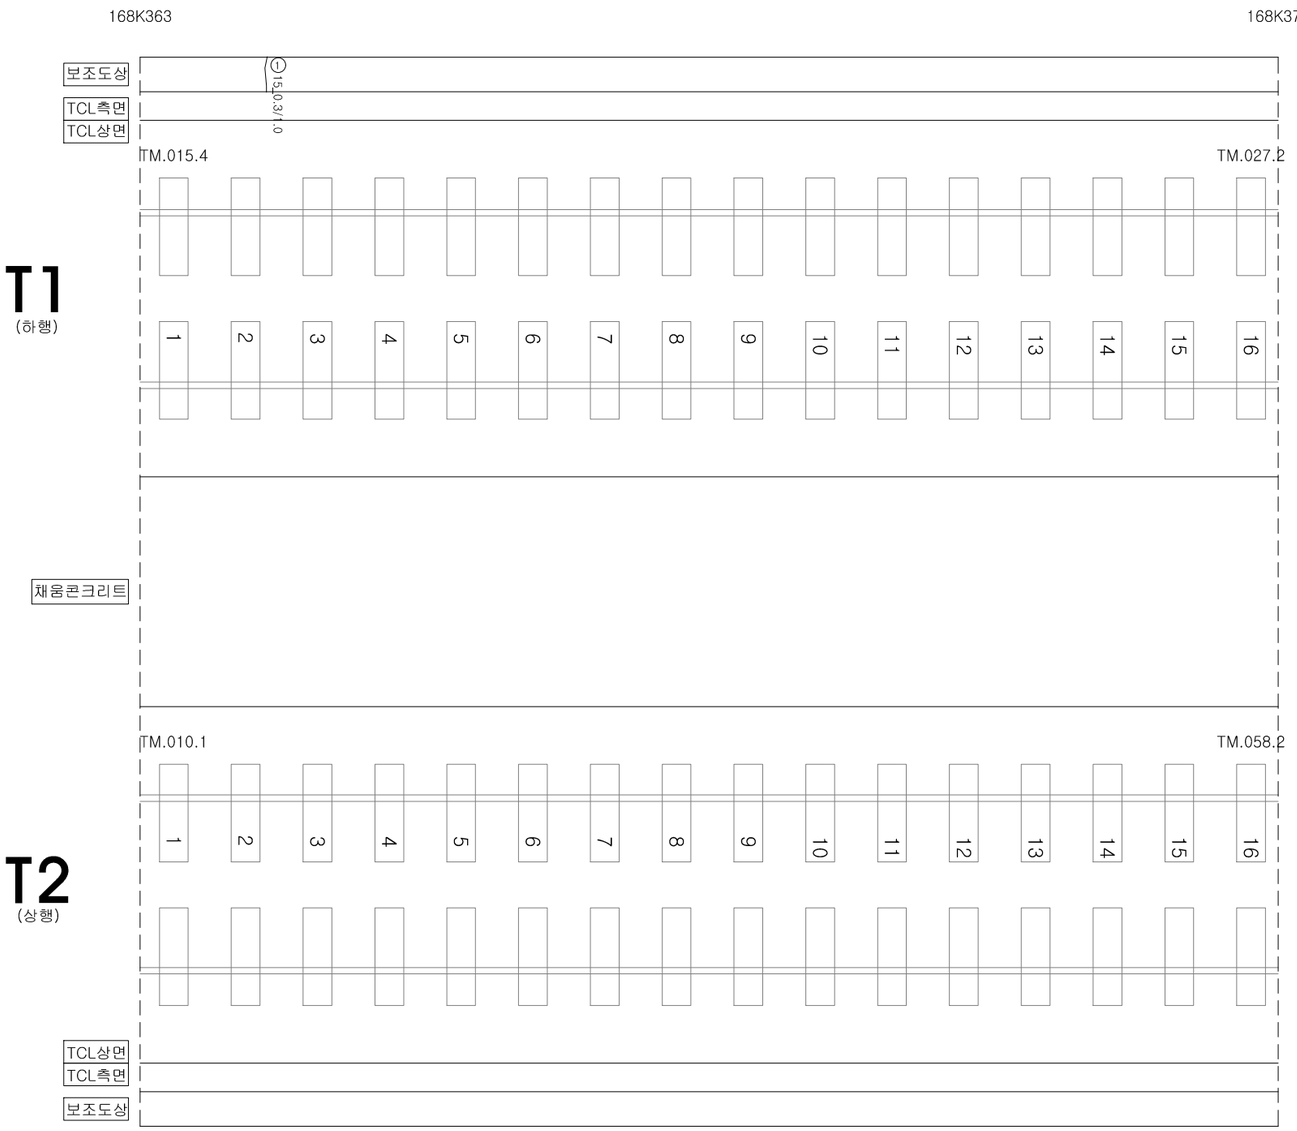
U3와룡2터널_ 128(168.363~168.373km, L=10m)

연번	손상	폭		연장		비고	연번	손상	폭		연장		비고
1	균열	0.3	㎜	1.0	m

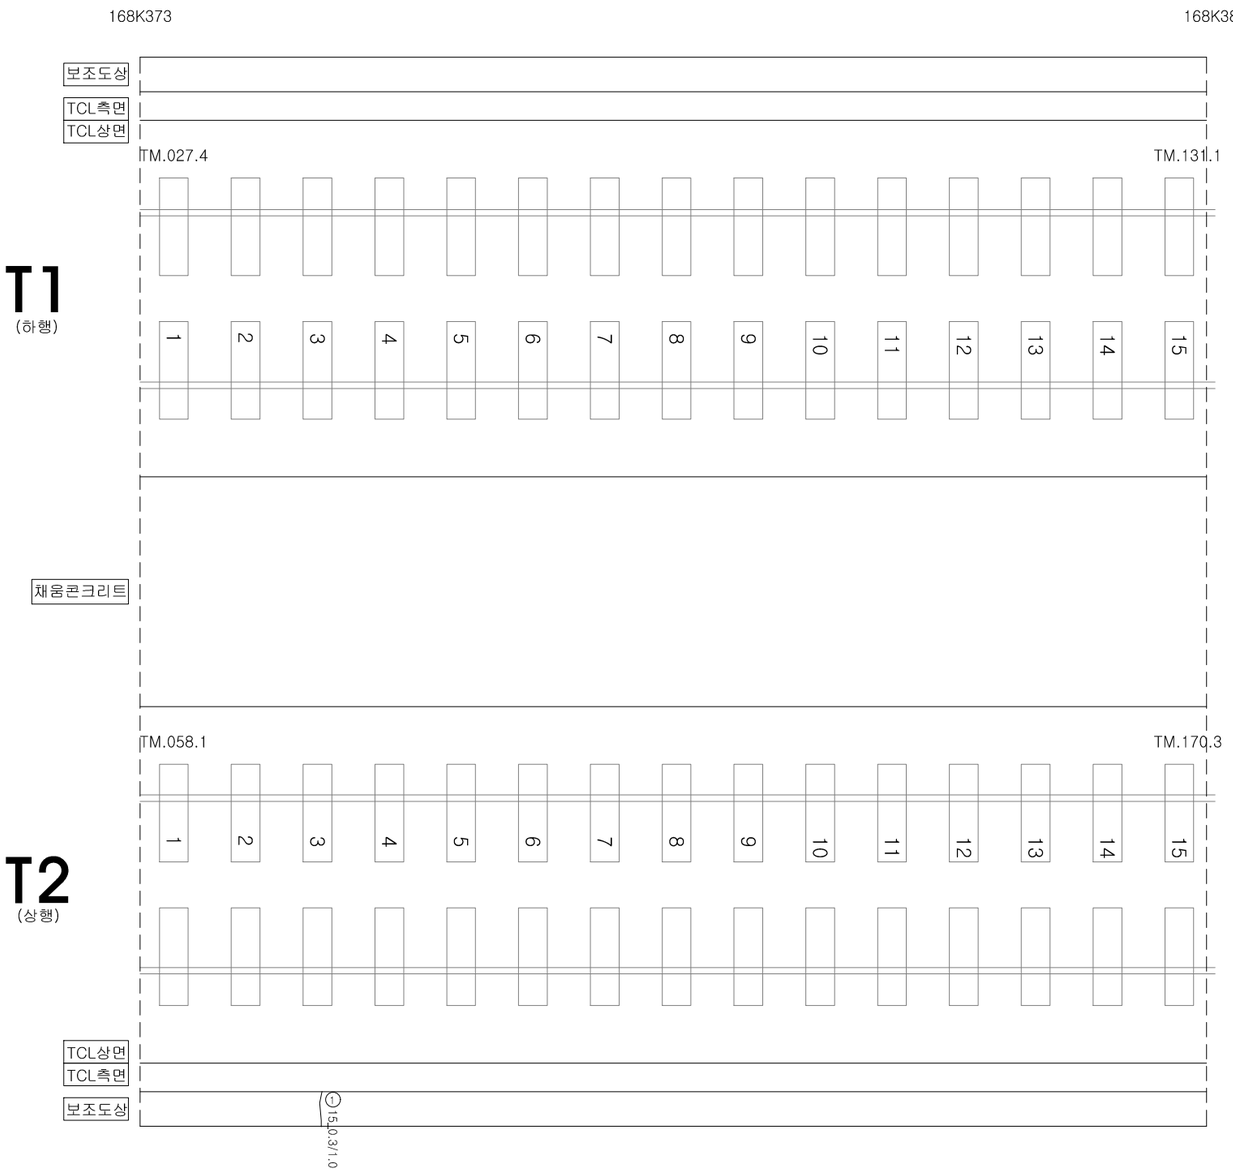
U3와룡2터널_ 129(168.373~168.383km, L=10m)

연번	손상	폭		연장		비고	연번	손상	폭		연장		비고
1	균열	0.3	mm	1.0	m

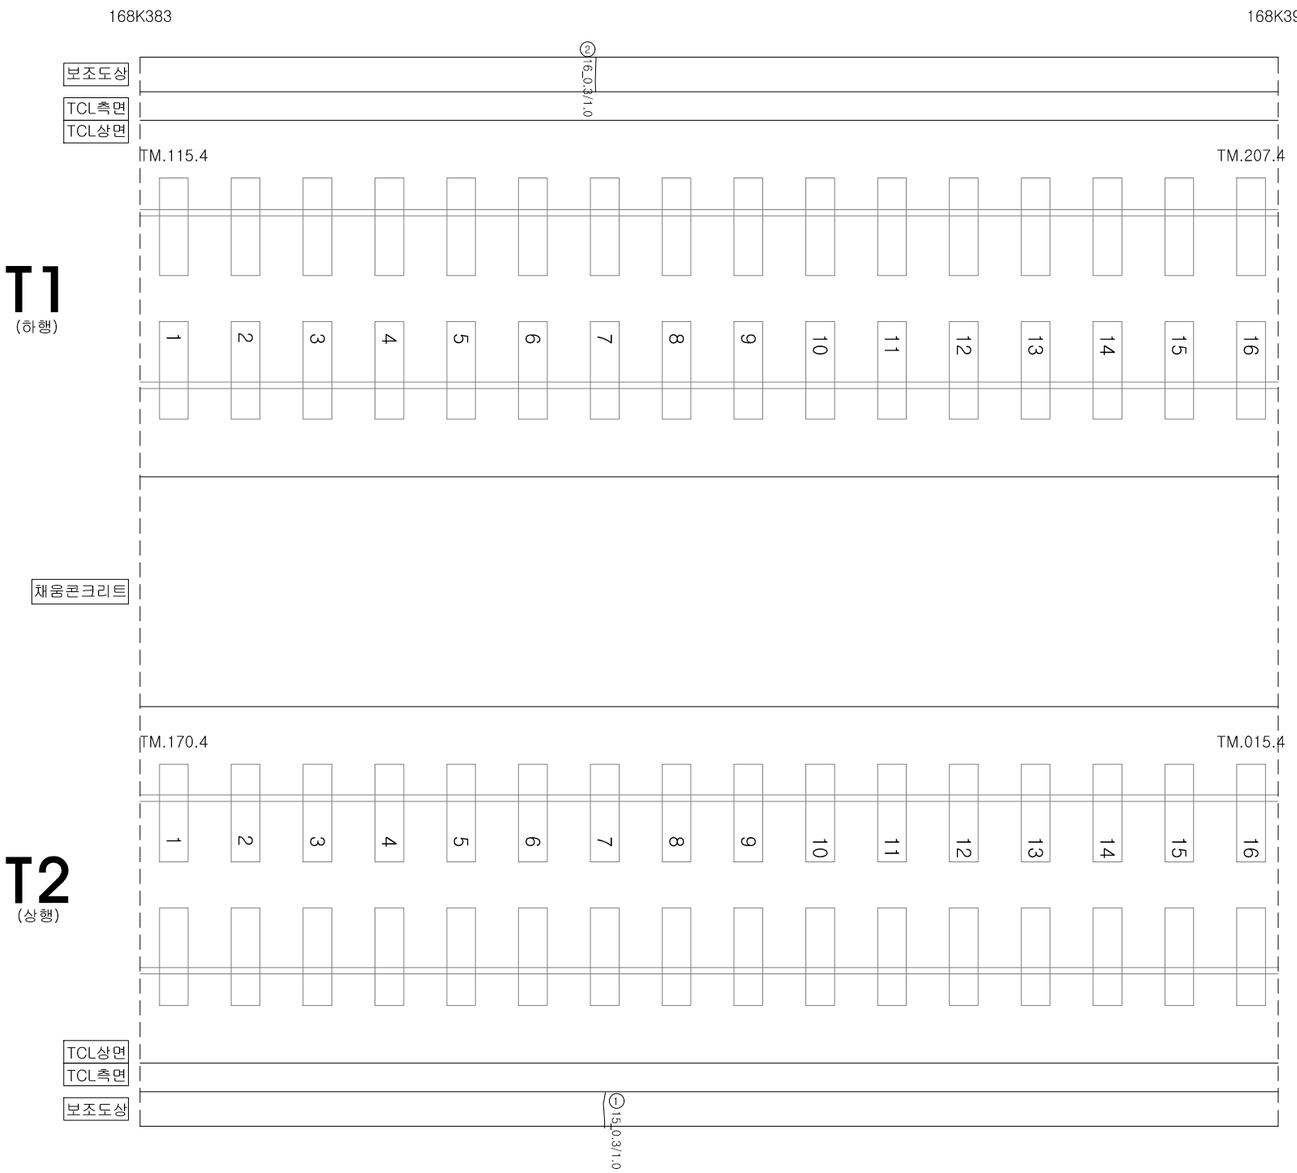
U3와룡2터널_ 130(168.383~168.393km, L=10m)

연번	손상	폭		연장		비고	연번	손상	폭		연장		비고
1	균열	0.3	㎜	1.0	m								
2	균열	0.3	㎜	1.0	m

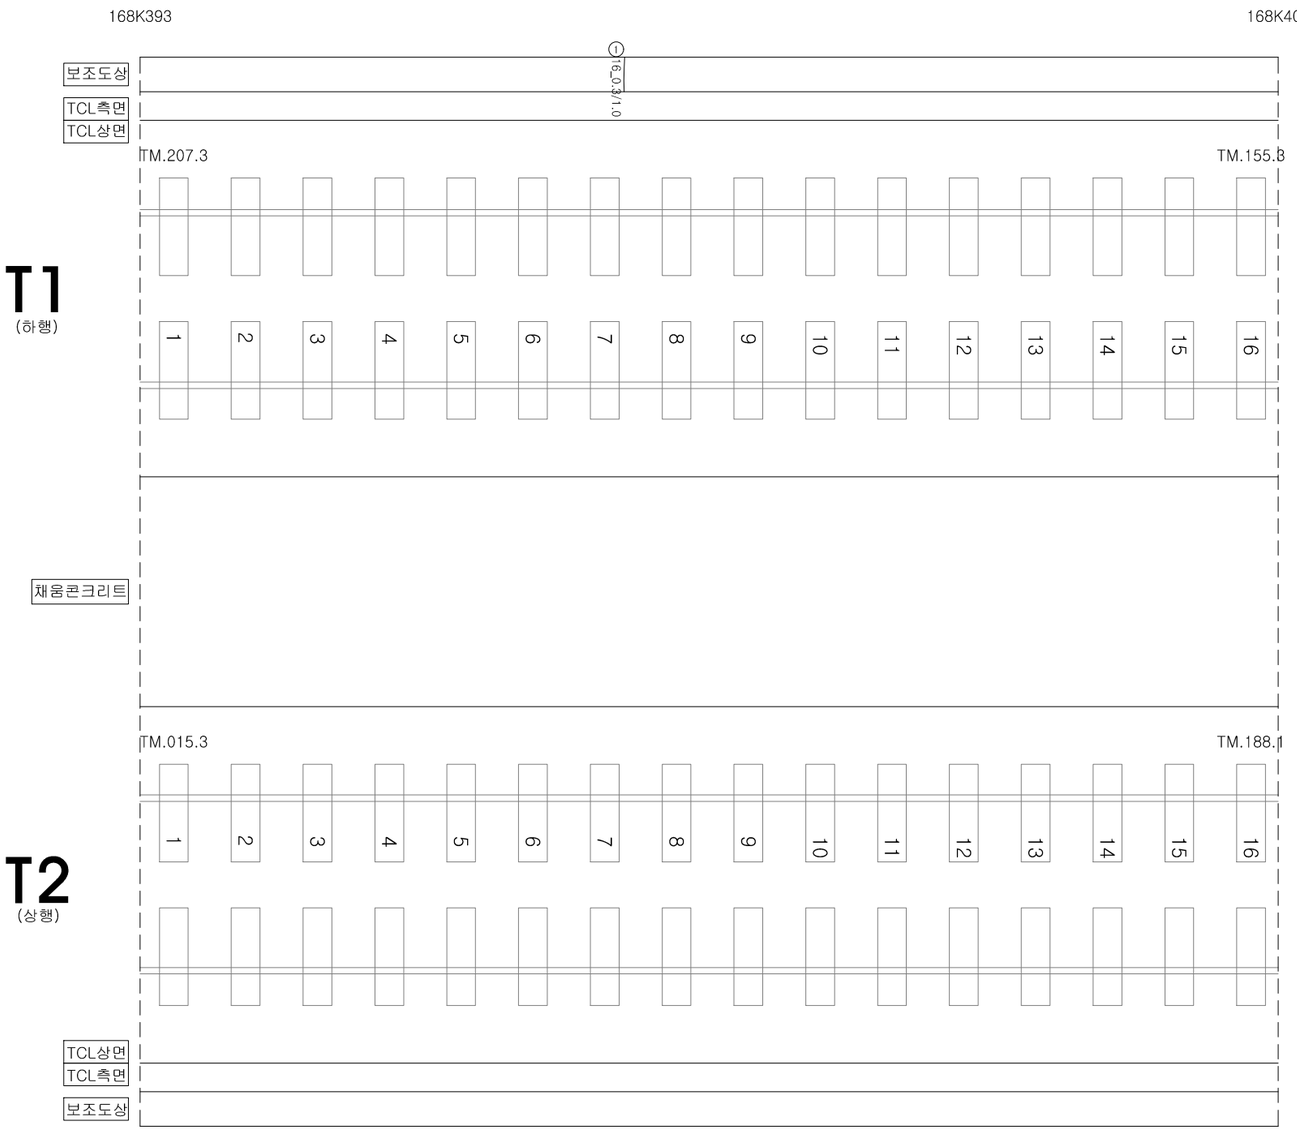
U3와룡2터널_ 131(168.393~168.403km, L=10m)

연번	손상	폭		연장		비고	연번	손상	폭		연장		비고
1	균열	0.3	mm	1.0	m

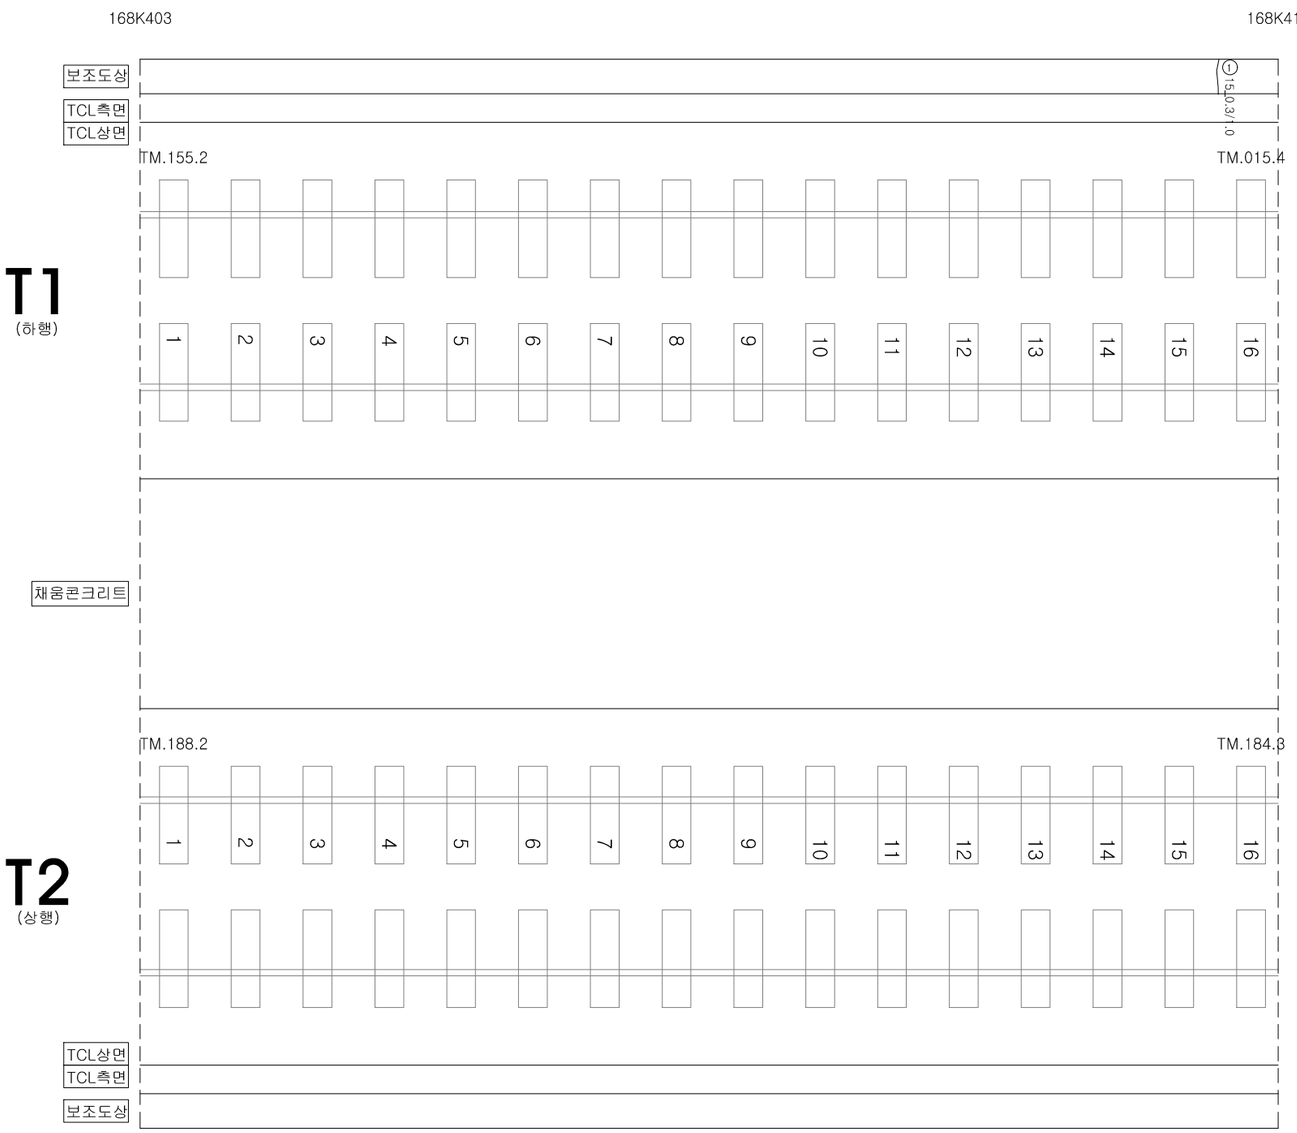
U3와룡2터널_ 132(168.403~168.413km, L=10m)

연번	손상	폭		연장		비고	연번	손상	폭		연장		비고
1	균열	0.3	mm	1.0	m

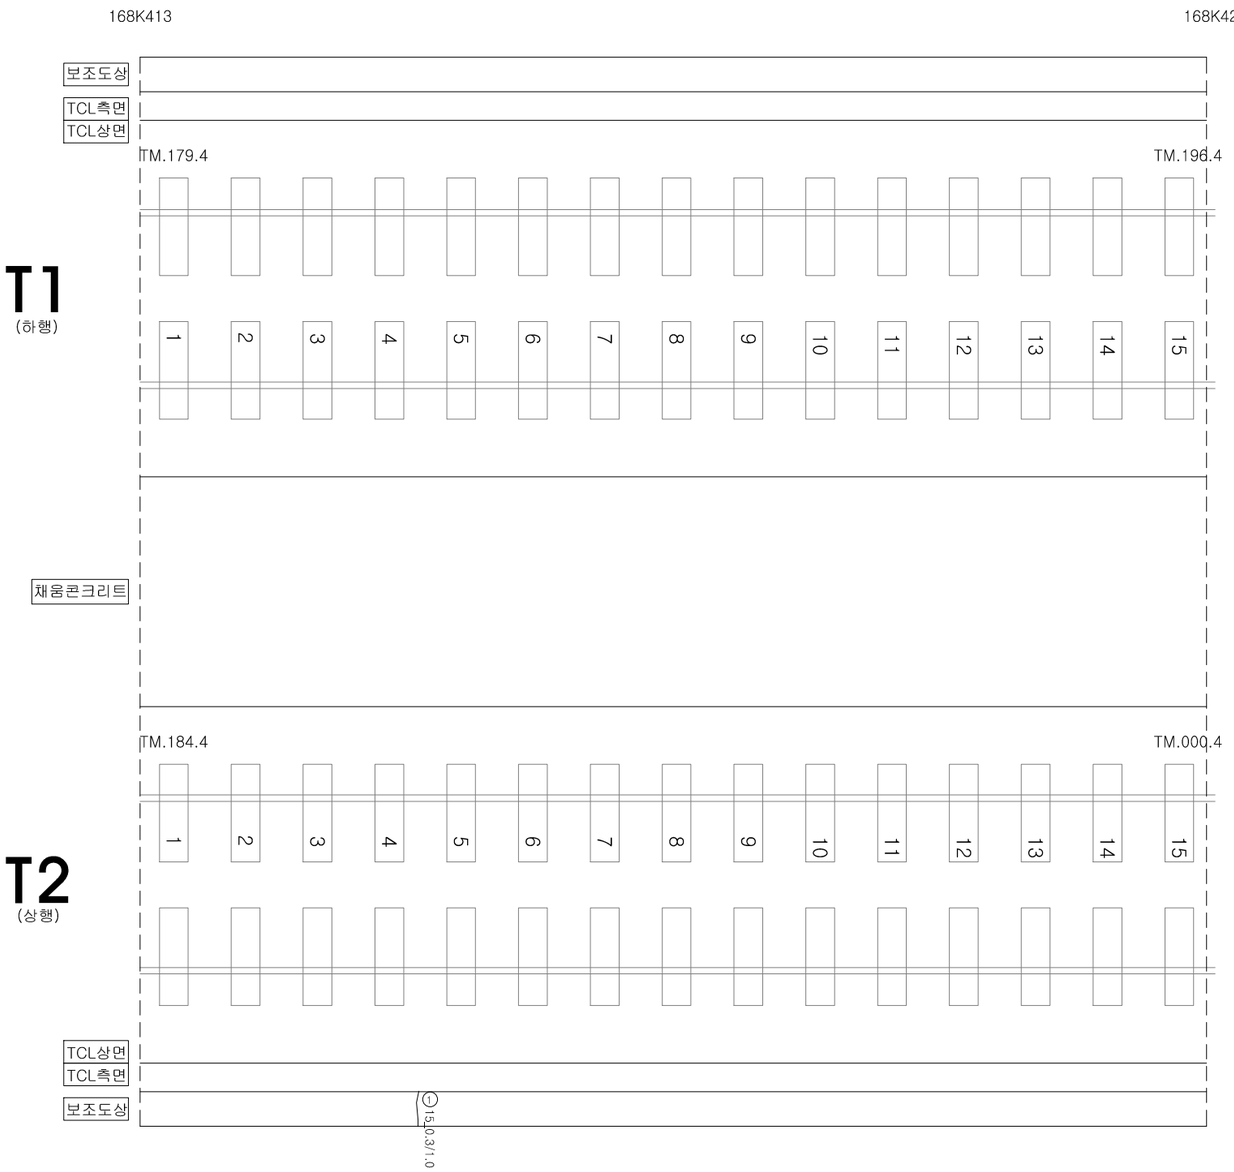
U3와룡2터널_ 133(168.413~168.423km, L=10m)

연번	손상	폭		연장		비고	연번	손상	폭		연장		비고
1	균열	0.3	mm	1.0	m

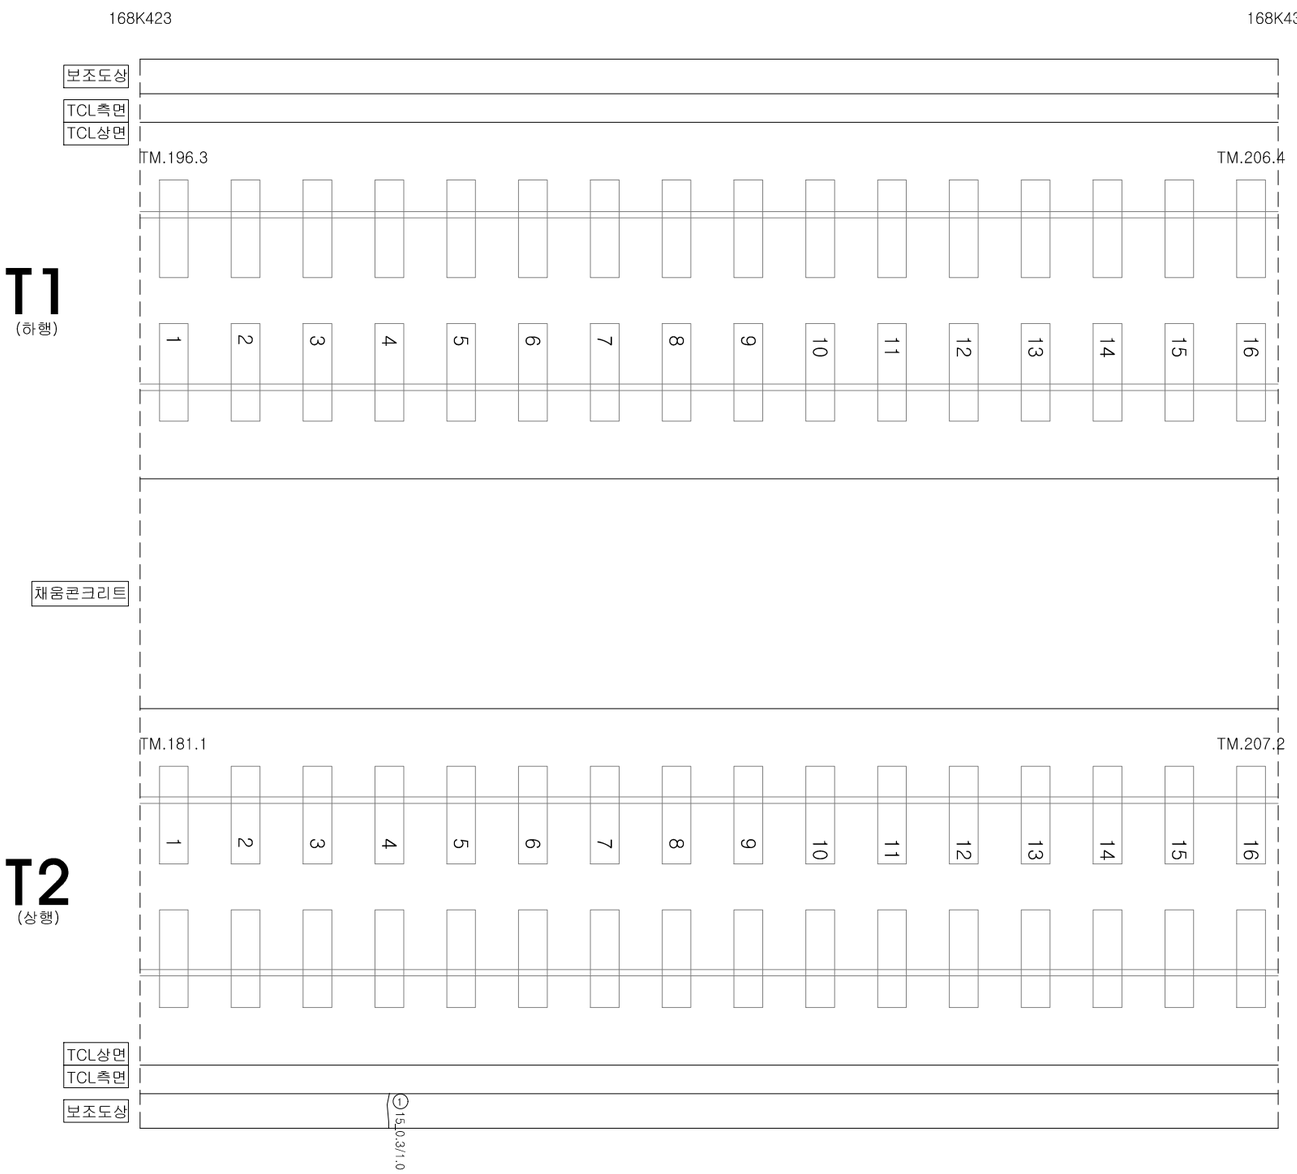
U3와룡2터널_ 134(168.423~168.433km, L=10m)

연번	손상	폭		연장		비고	연번	손상	폭		연장		비고
1	균열	0.3	㎜	1.0	m

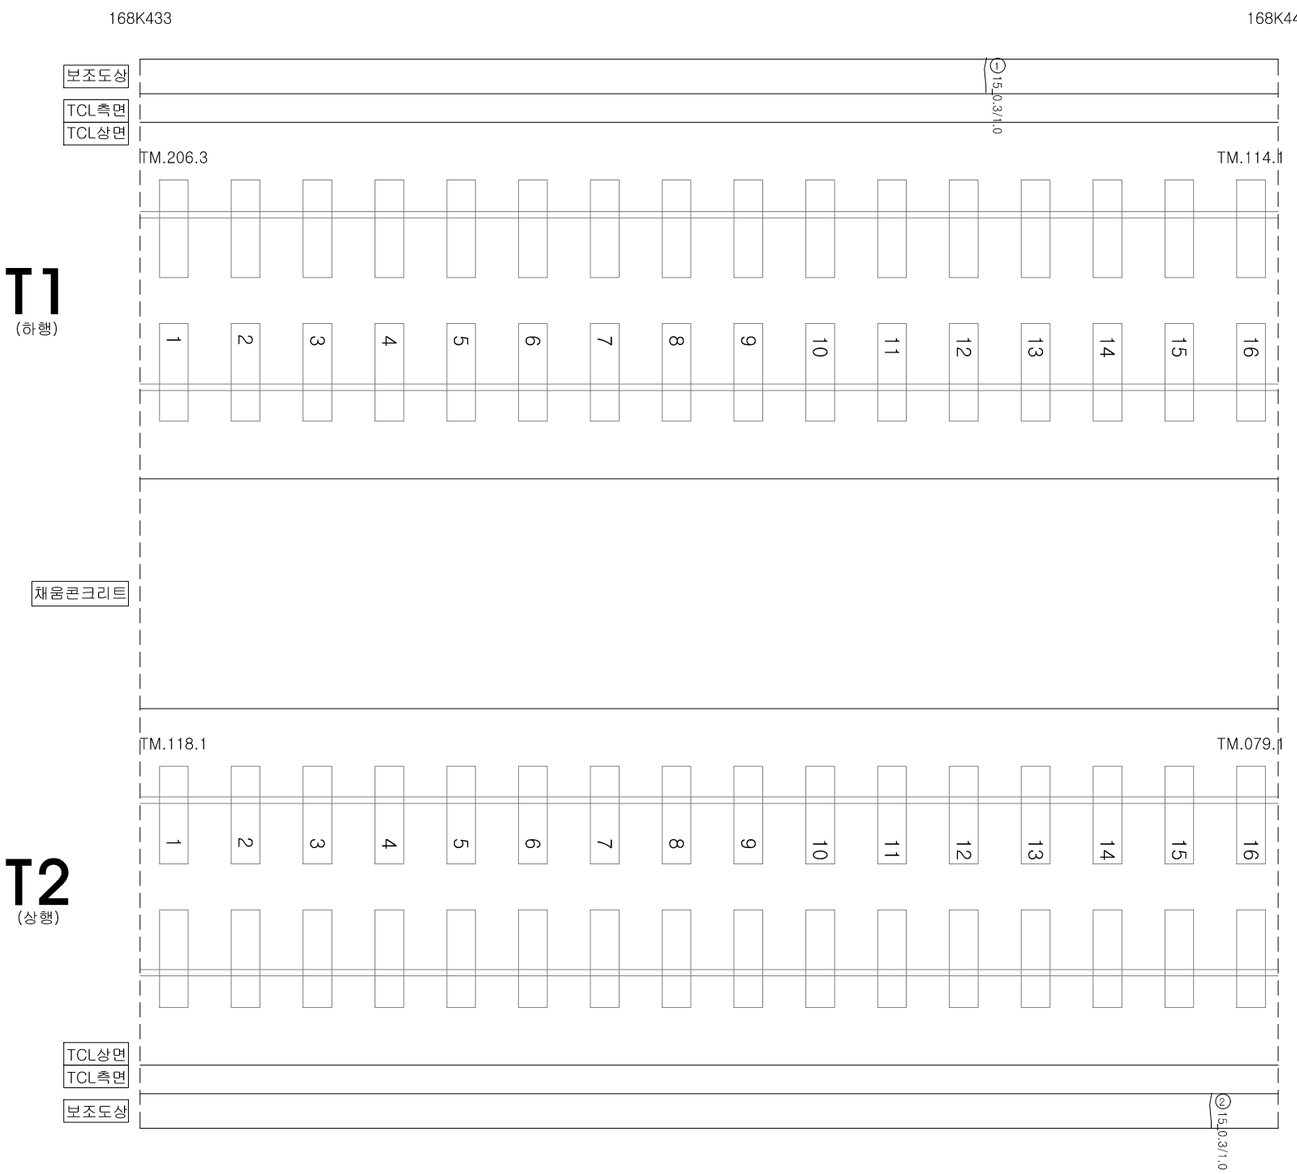
U3와룡2터널_ 135(168.433~168.443km, L=10m)

연번	손상	폭		연장		비고	연번	손상	폭		연장		비고
1	균열	0.3	㎜	1.0	m								
2	균열	0.3	㎜	1.0	m

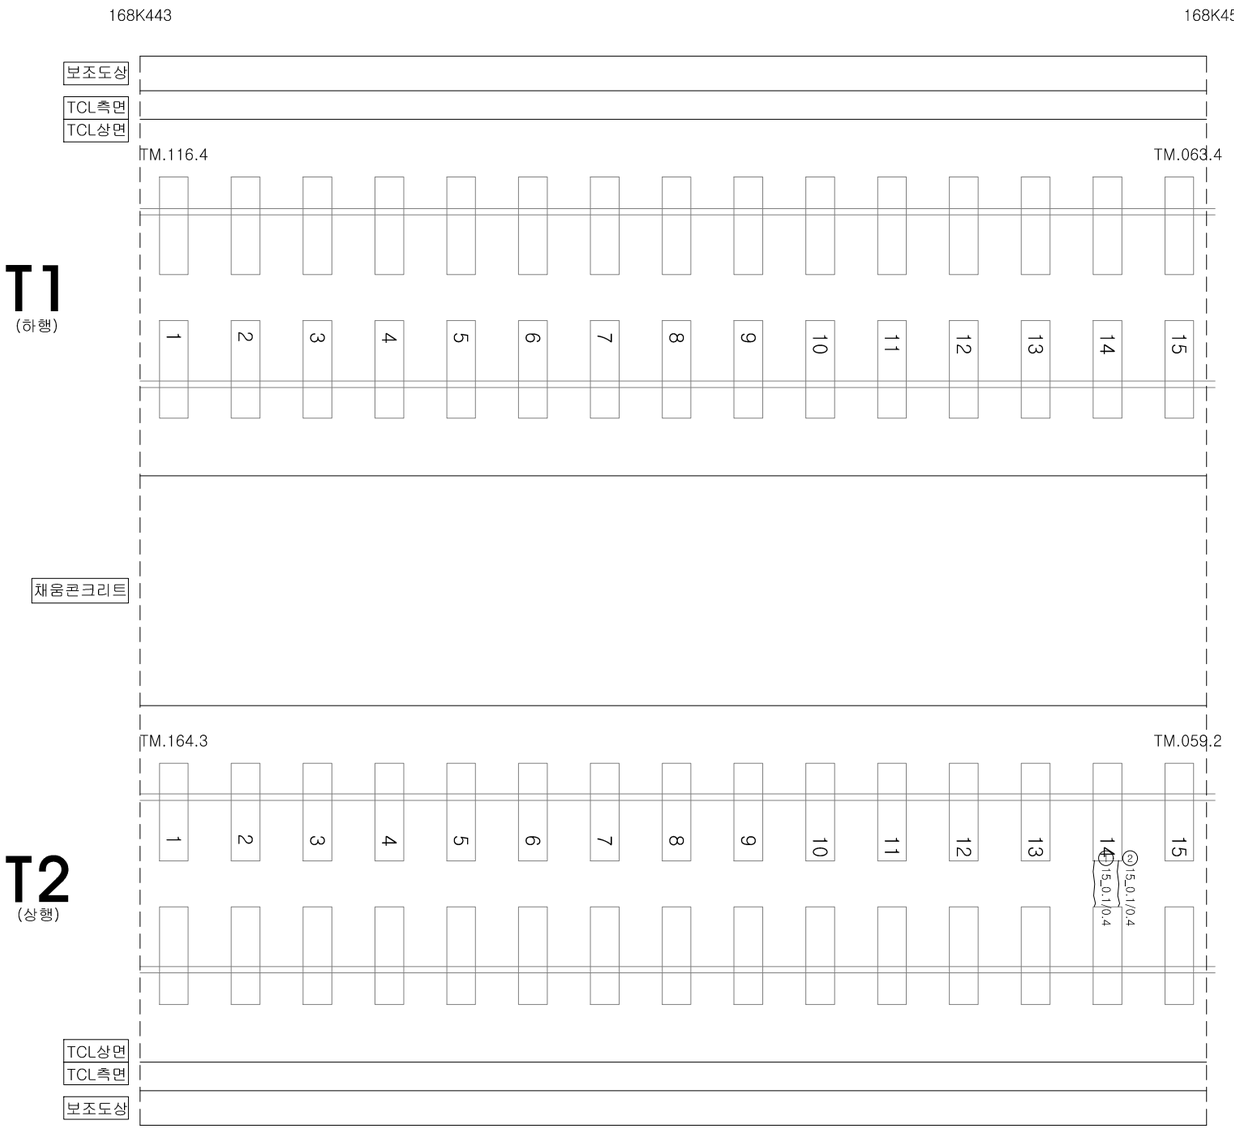
U3와룡2터널_ 136(168.443~168.453km, L=10m)

연번	손상	폭		연장		비고	연번	손상	폭		연장		비고
1	균열	0.1	㎜	0.4	m								
2	균열	0.1	㎜	0.4	m

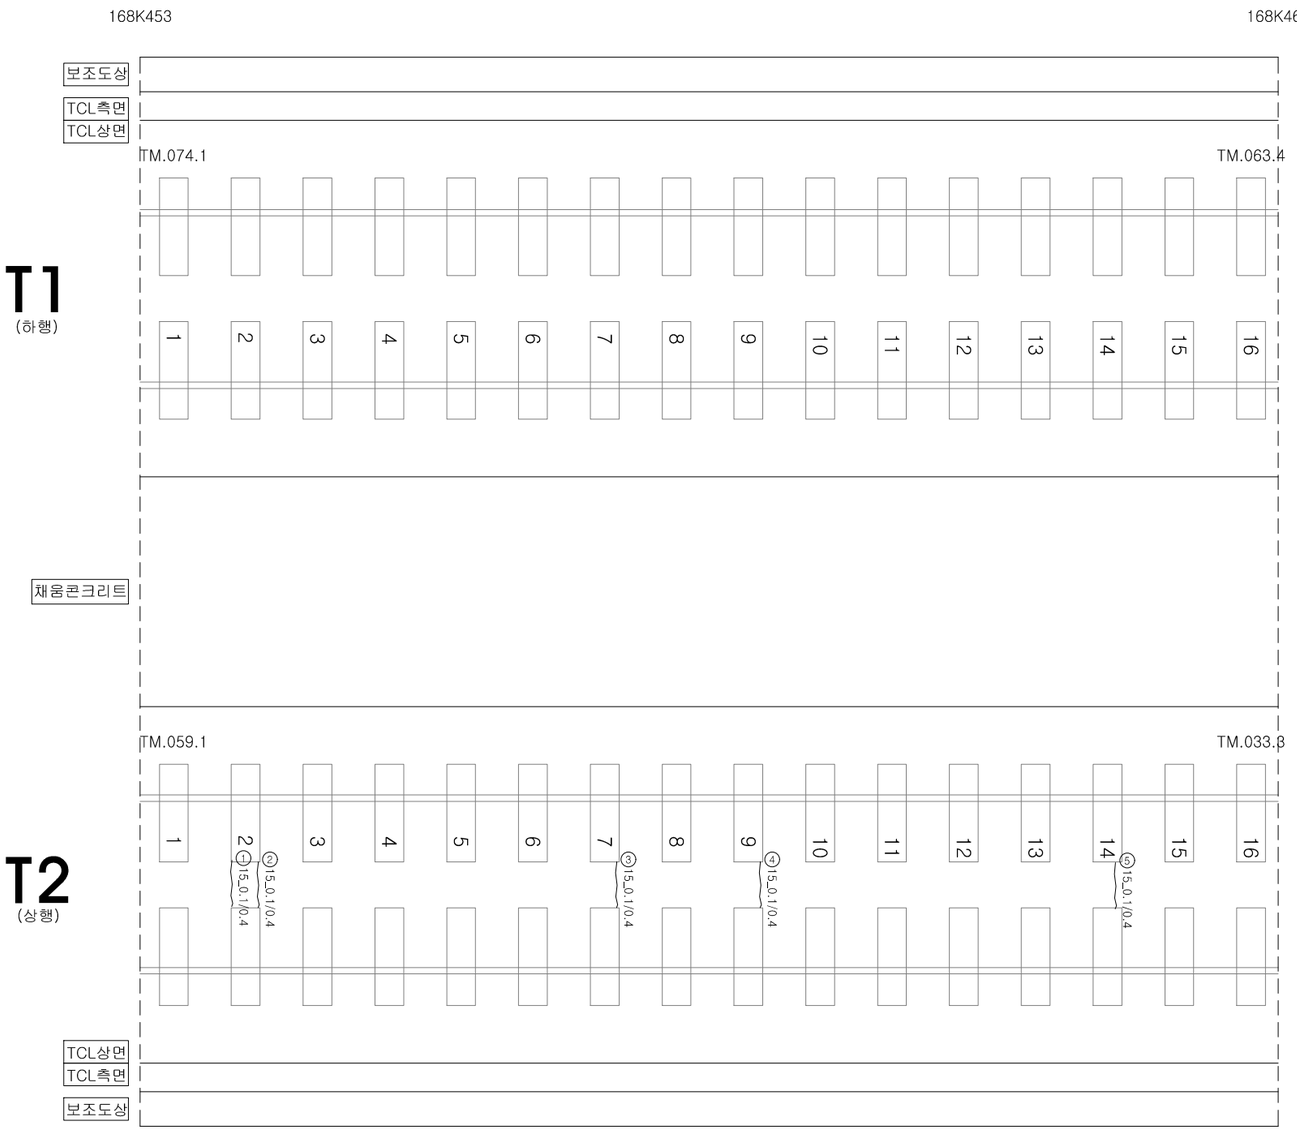
U3와룡2터널_ 137(168.453~168.463km, L=10m)

연번	손상	폭		연장		비고	연번	손상	폭		연장		비고
1	균열	0.1	㎜	0.4	m								
2	균열	0.1	㎜	0.4	m								
3	균열	0.1	㎜	0.4	m								
4	균열	0.1	㎜	0.4	m								
5	균열	0.1	㎜	0.4	m

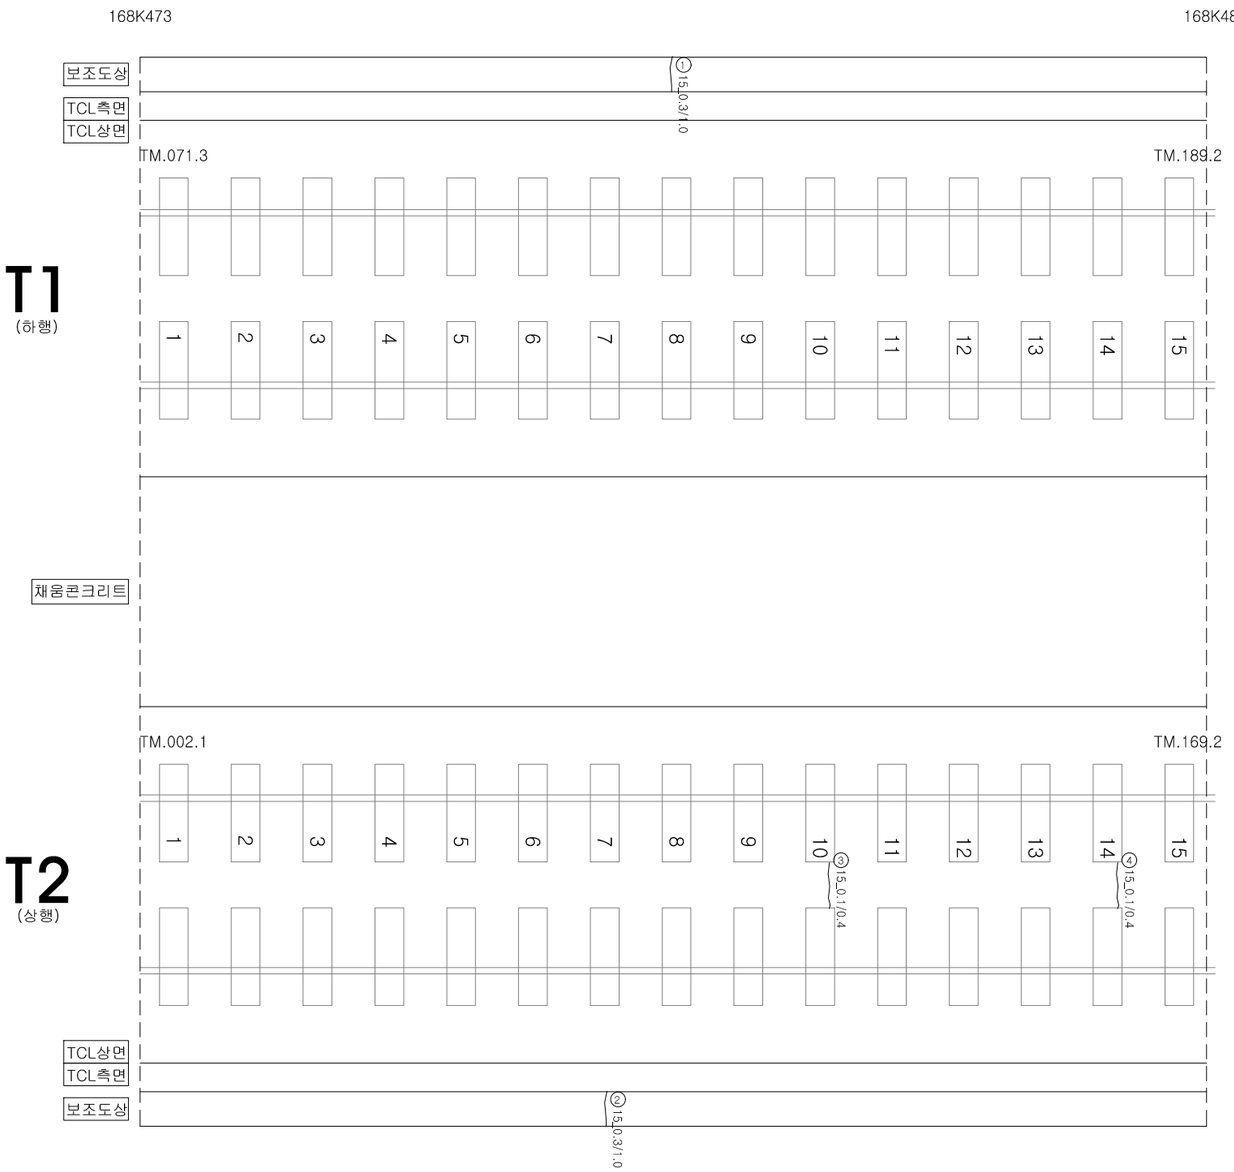
U3와룡2터널_ 139(168.473~168.483km, L=10m)

연번	손상	폭		연장		비고	연번	손상	폭		연장		비고
1	균열	0.3	㎜	1.0	m								
2	균열	0.3	㎜	1.0	m								
3	균열	0.1	㎜	0.4	m								
4	균열	0.1	㎜	0.4	m

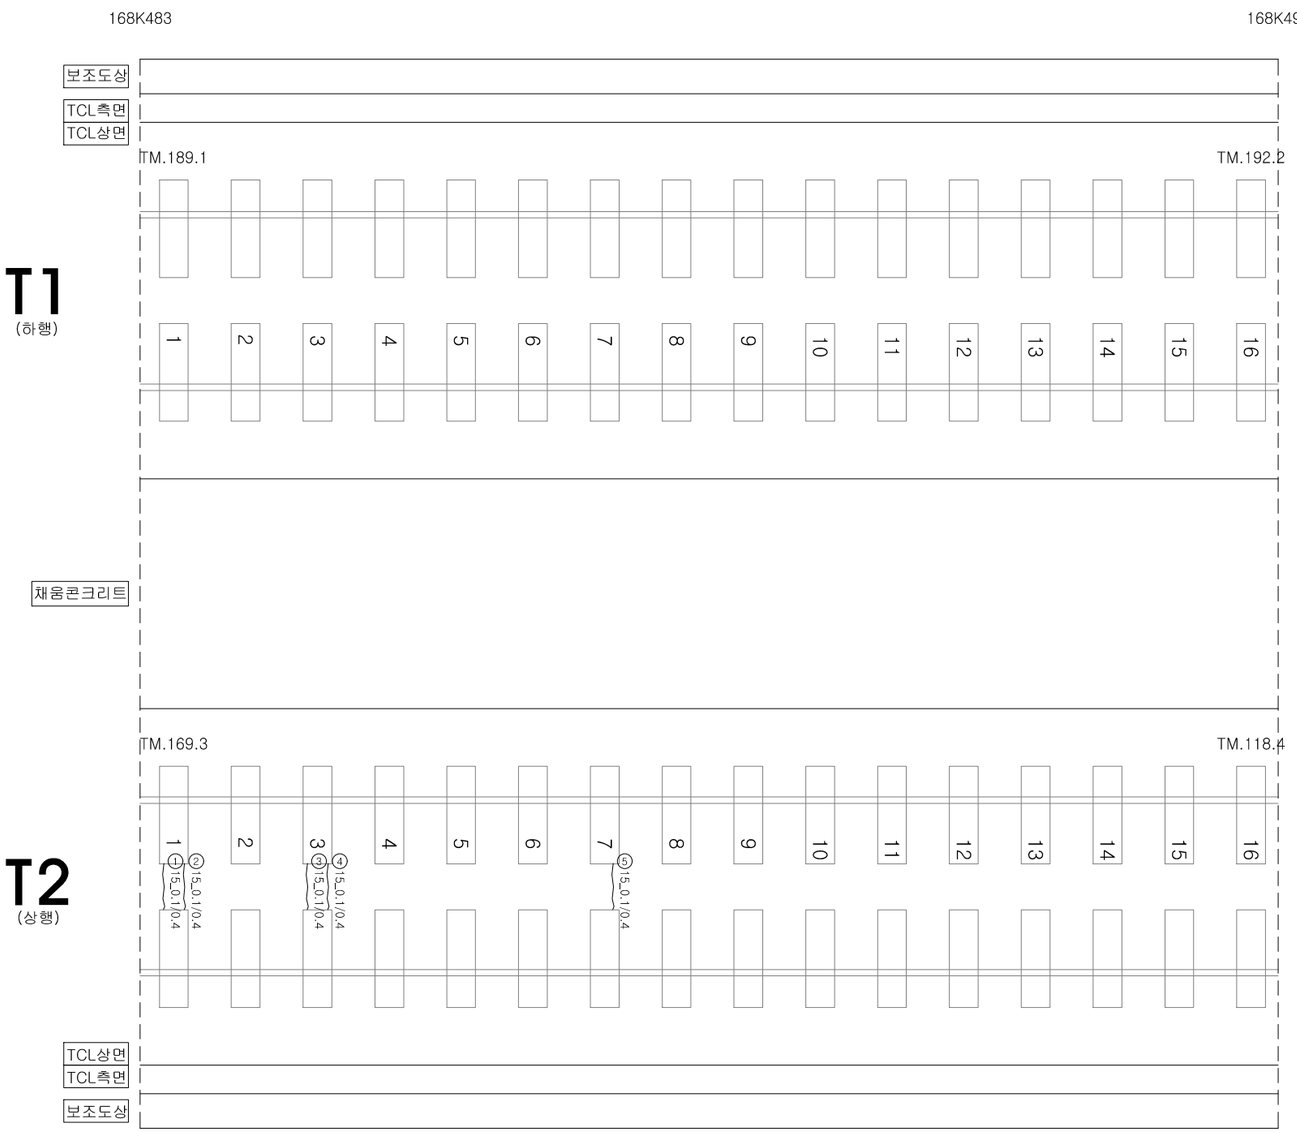
U3와룡2터널_ 140(168.483~168.493km, L=10m)

연번	손상	폭		연장		비고	연번	손상	폭		연장		비고
1	균열	0.1	㎜	0.4	m								
2	균열	0.1	㎜	0.4	m								
3	균열	0.1	㎜	0.4	m								
4	균열	0.1	㎜	0.4	m								
5	균열	0.1	㎜	0.4	m

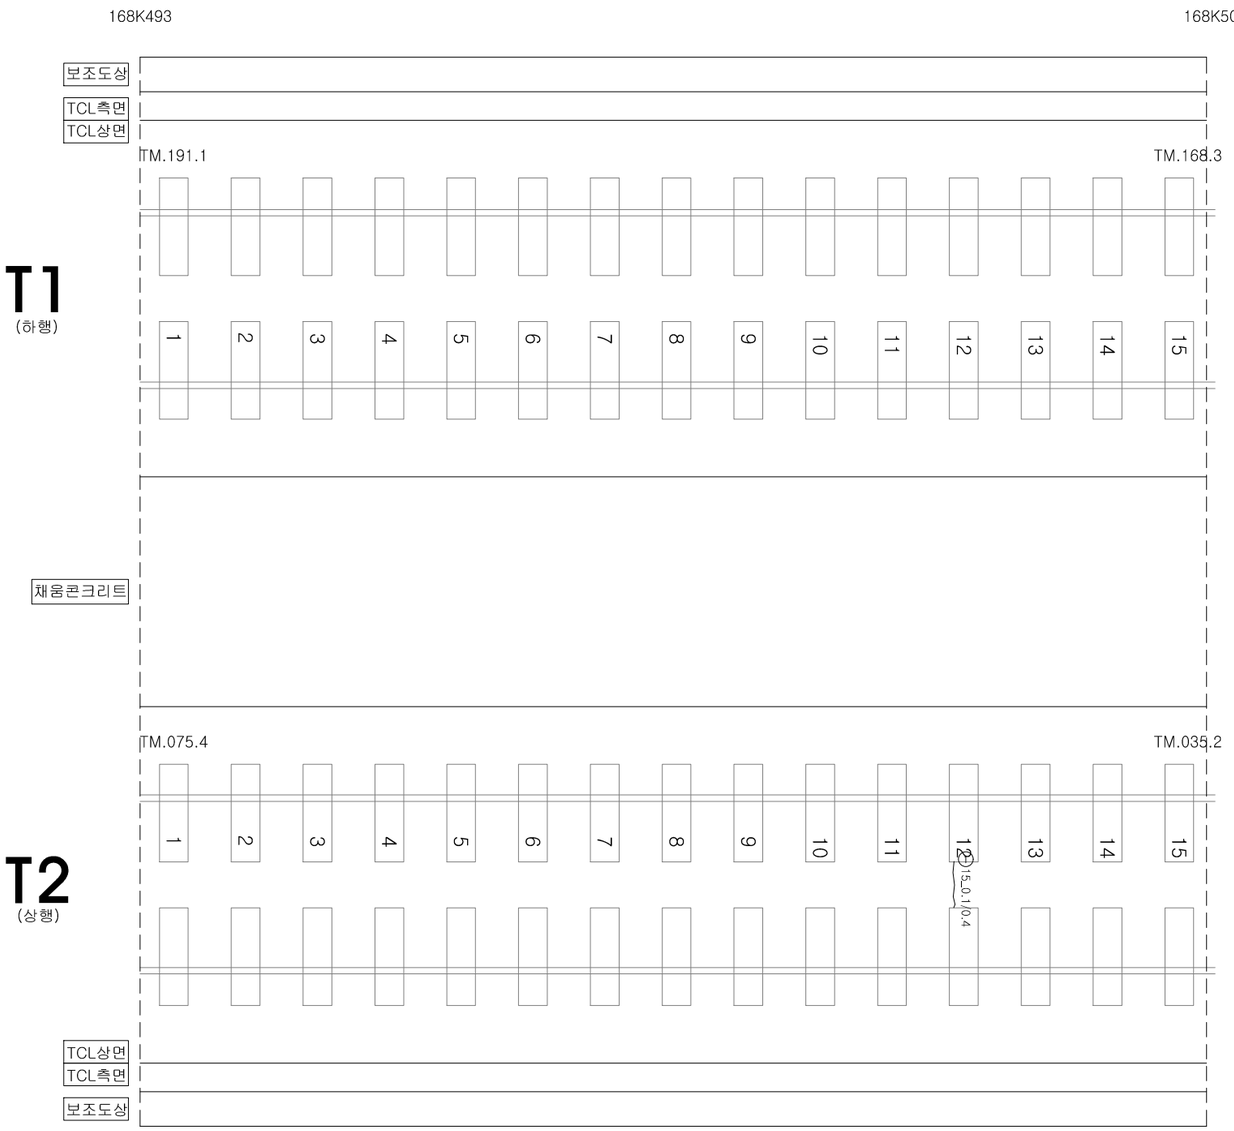
U3와룡2터널_ 141(168.493~168.503km, L=10m)

연번	손상	폭		연장		비고	연번	손상	폭		연장		비고
1	균열	0.1	mm	0.4	m

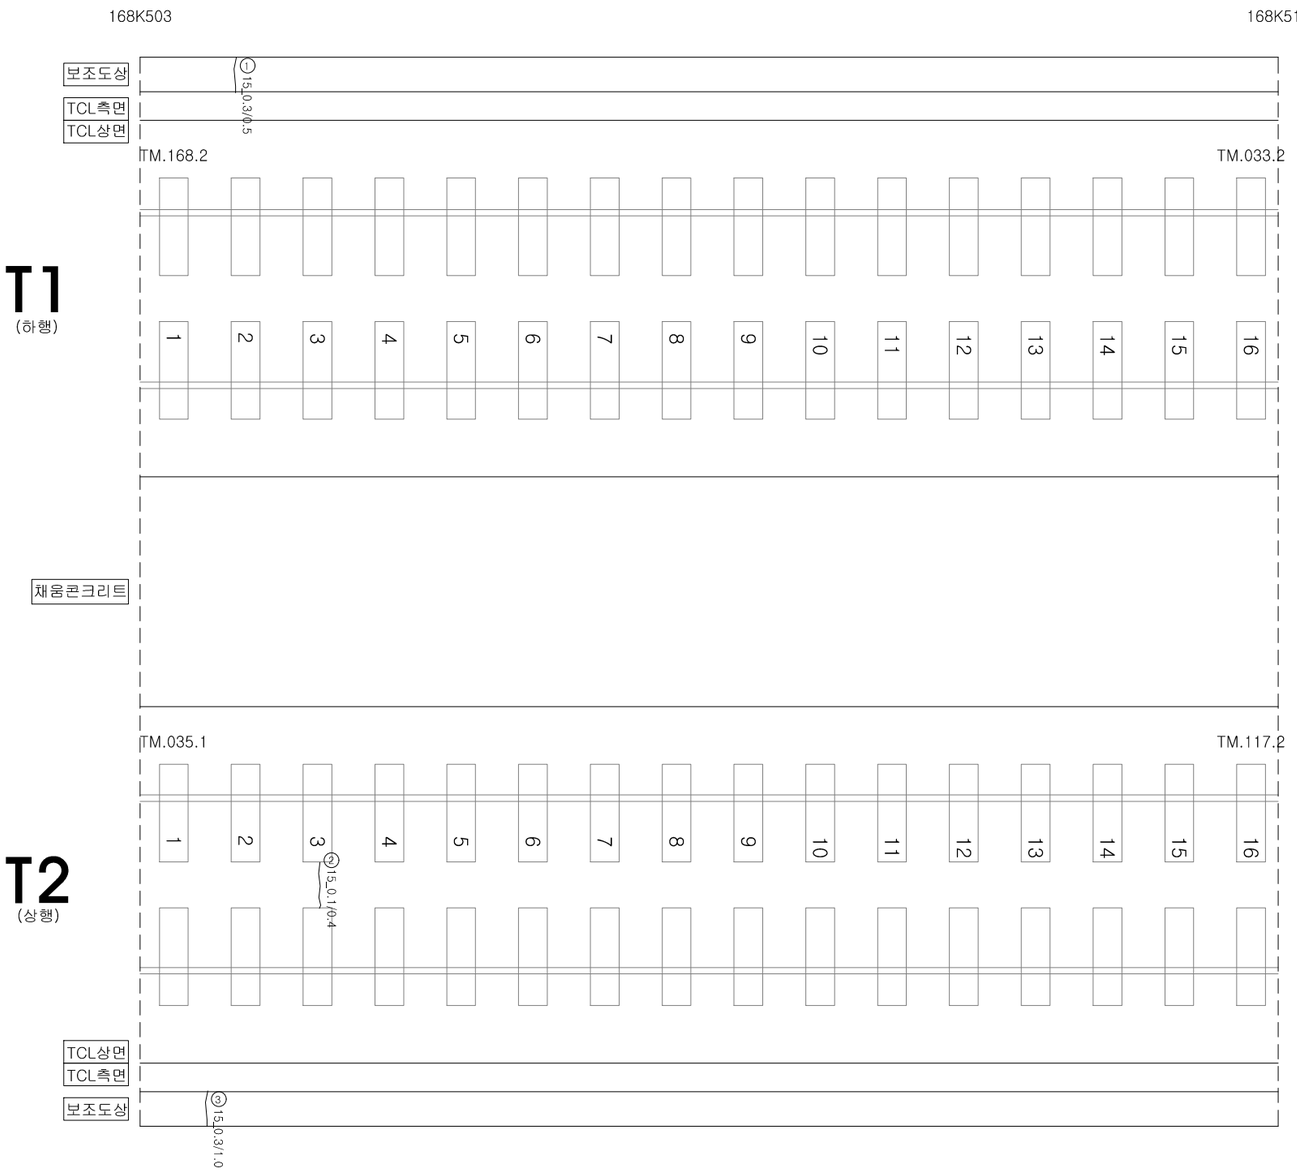
U3와룡2터널_ 142(168.503~168.513km, L=10m)

연번	손상	폭		연장		비고	연번	손상	폭		연장		비고
1	균열	0.3	㎜	0.5	m								
2	균열	0.1	㎜	0.4	m								
3	균열	0.3	㎜	1.0	m
