51-1. U31_와룡2터널

점검 일자	2017. 07.12~2017. 10.25
평균 기온	11.8 ~ 21.6℃

호남고속선　와룡2터널_ 1(167.124~167.126km, L=2m)

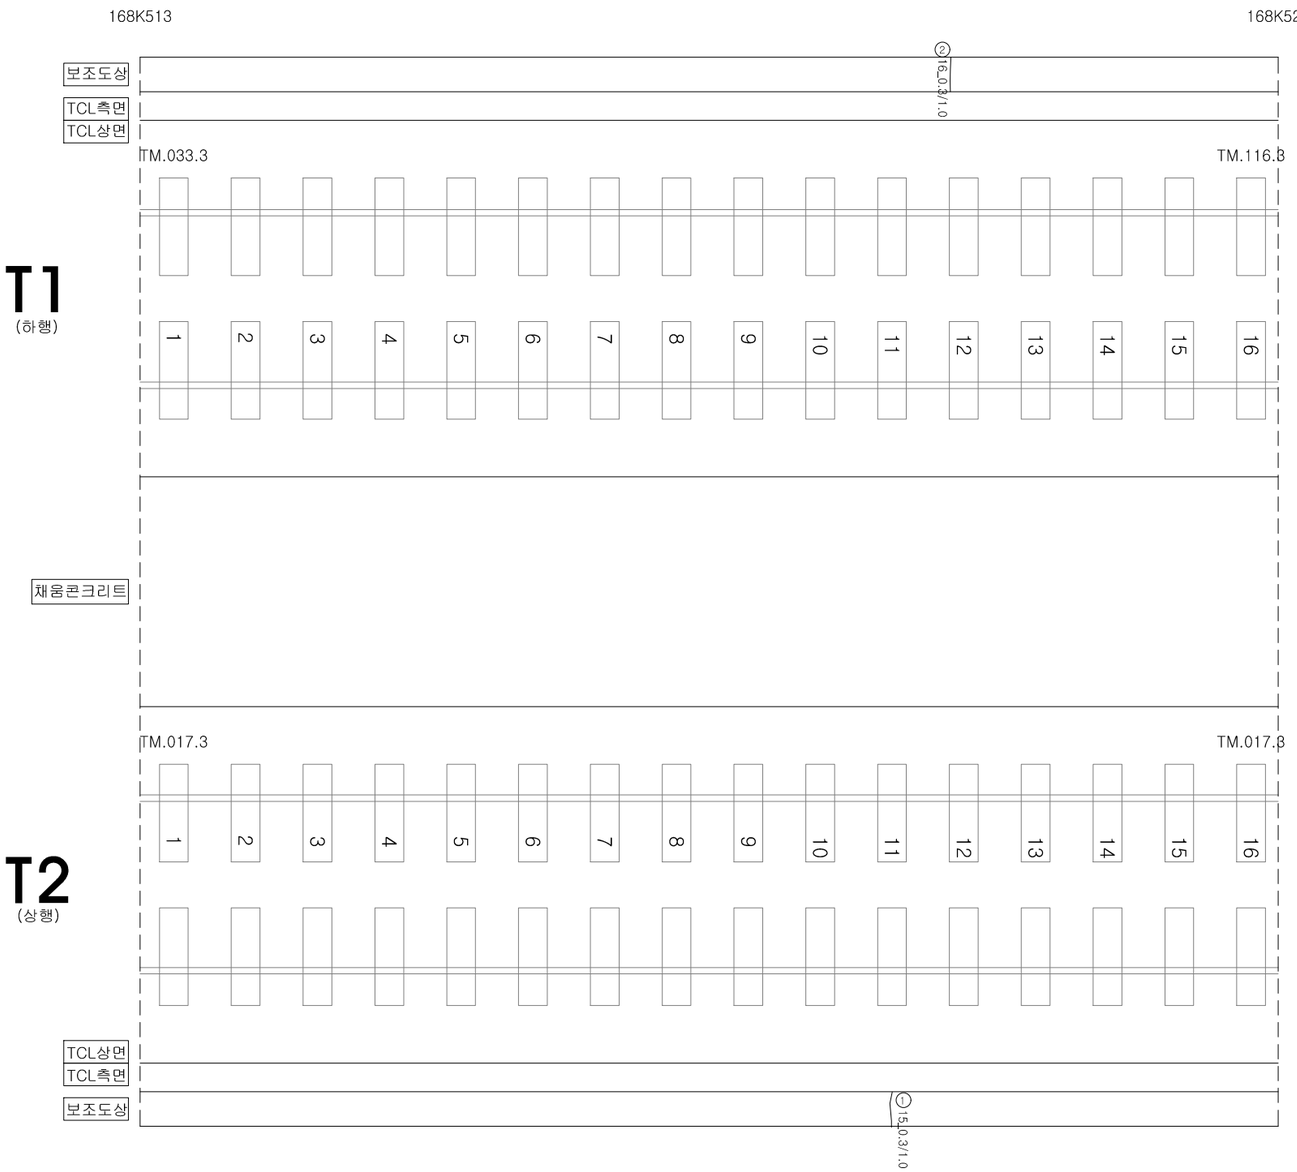
U3와룡2터널_ 143(168.513~168.523km, L=10m)

연번	손상	폭		연장		비고	연번	손상	폭		연장		비고
1	균열	0.3	㎜	1.0	m								
2	균열	0.3	㎜	1.0	m

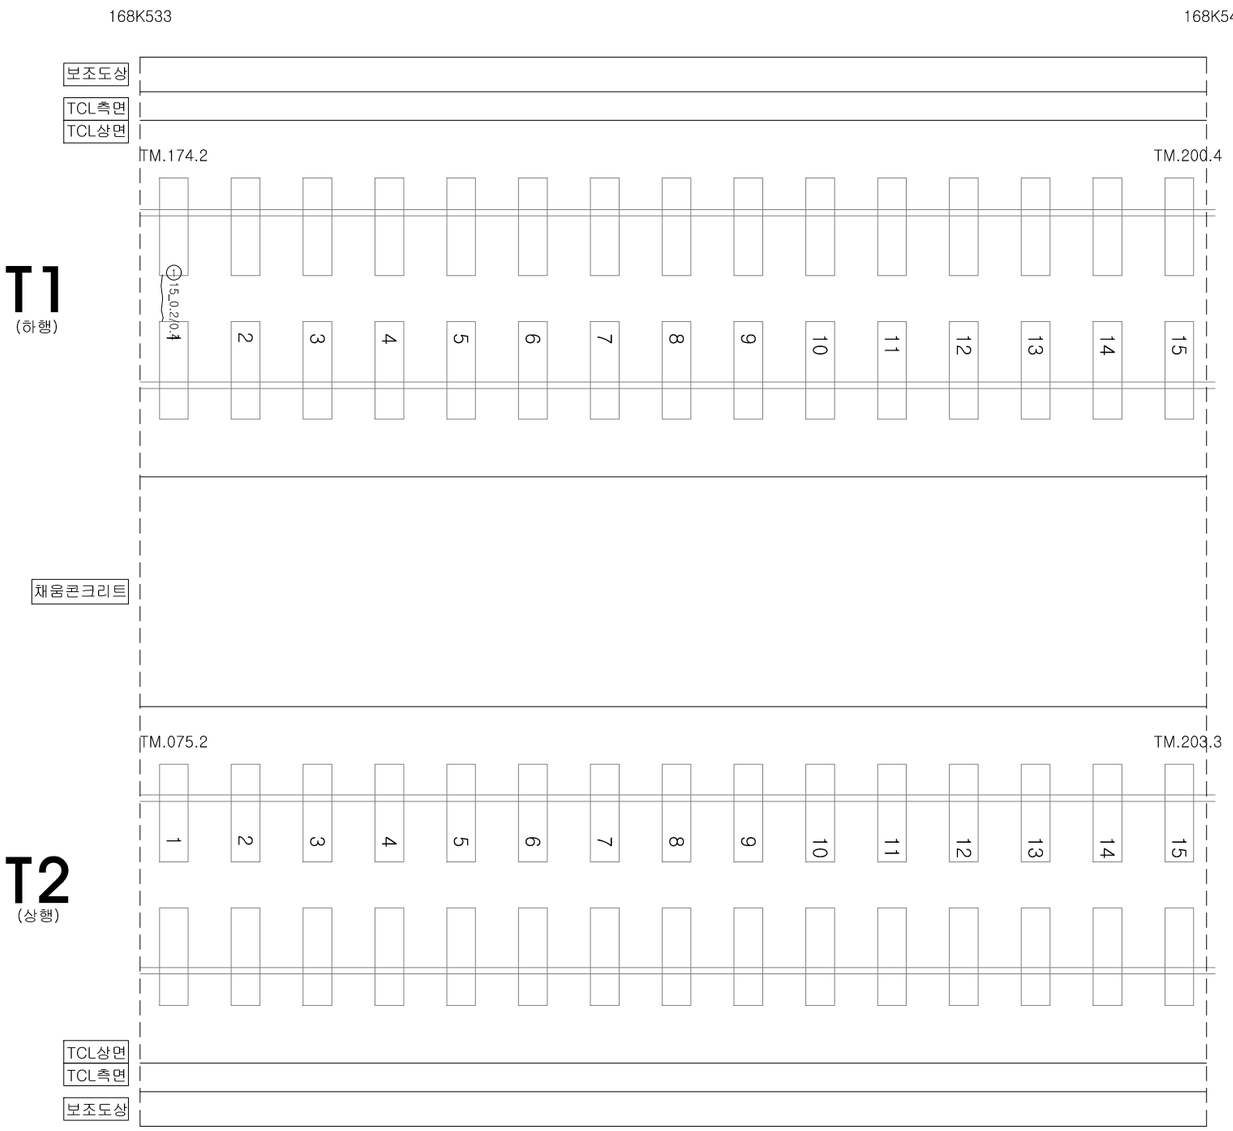
U3와룡2터널_ 145(168.533~168.543km, L=10m)

연번	손상	폭		연장		비고	연번	손상	폭		연장		비고
1	균열	0.2	mm	0.4	m

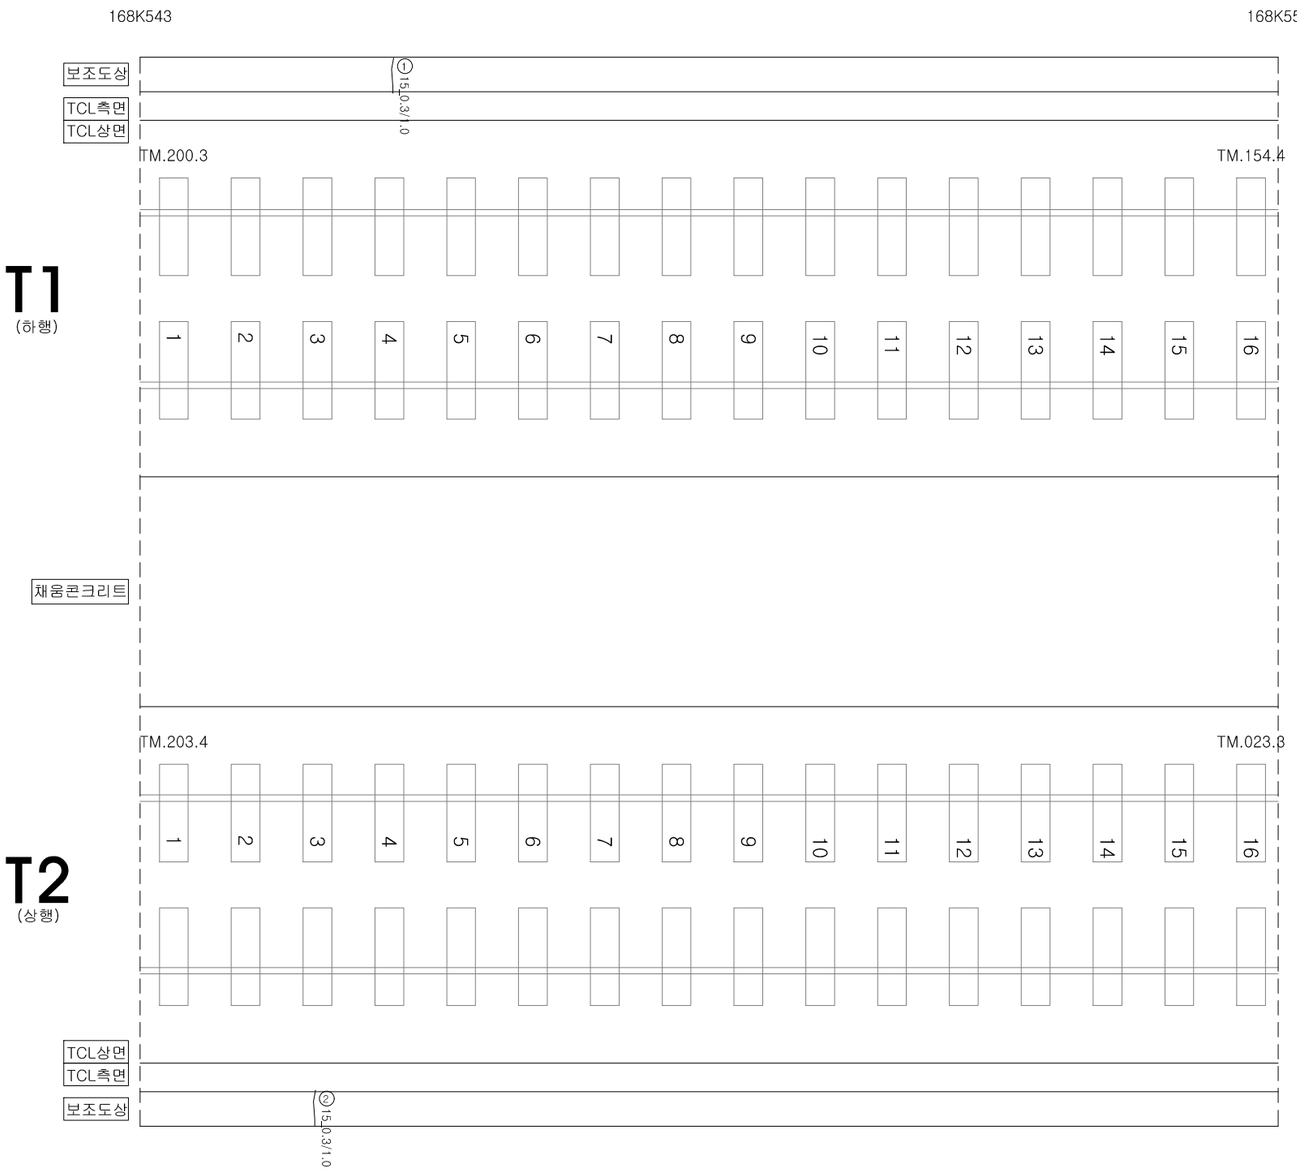
U3와룡2터널_ 146(168.543~168.553km, L=10m)

연번	손상	폭		연장		비고	연번	손상	폭		연장		비고
1	균열	0.3	㎜	1.0	m								
2	균열	0.3	㎜	1.0	m

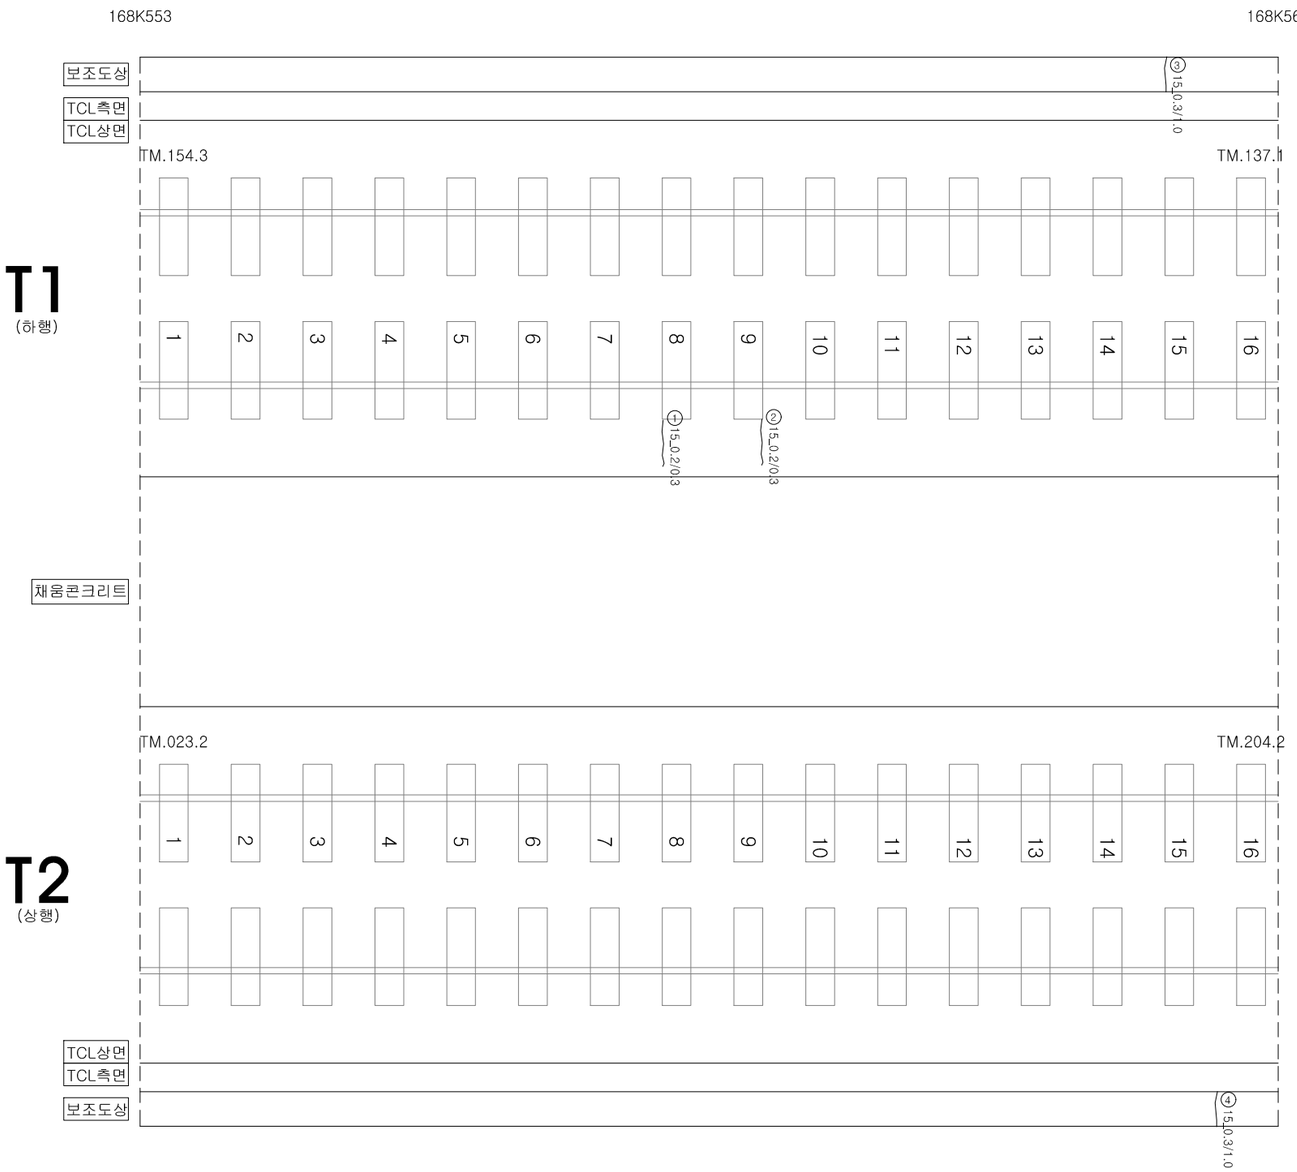
U3와룡2터널_ 147(168.553~168.563km, L=10m)

연번	손상	폭		연장		비고	연번	손상	폭		연장		비고
1	균열	0.2	㎜	0.3	m								
2	균열	0.2	㎜	0.3	m								
3	균열	0.3	㎜	1.0	m								
4	균열	0.3	㎜	1.0	m

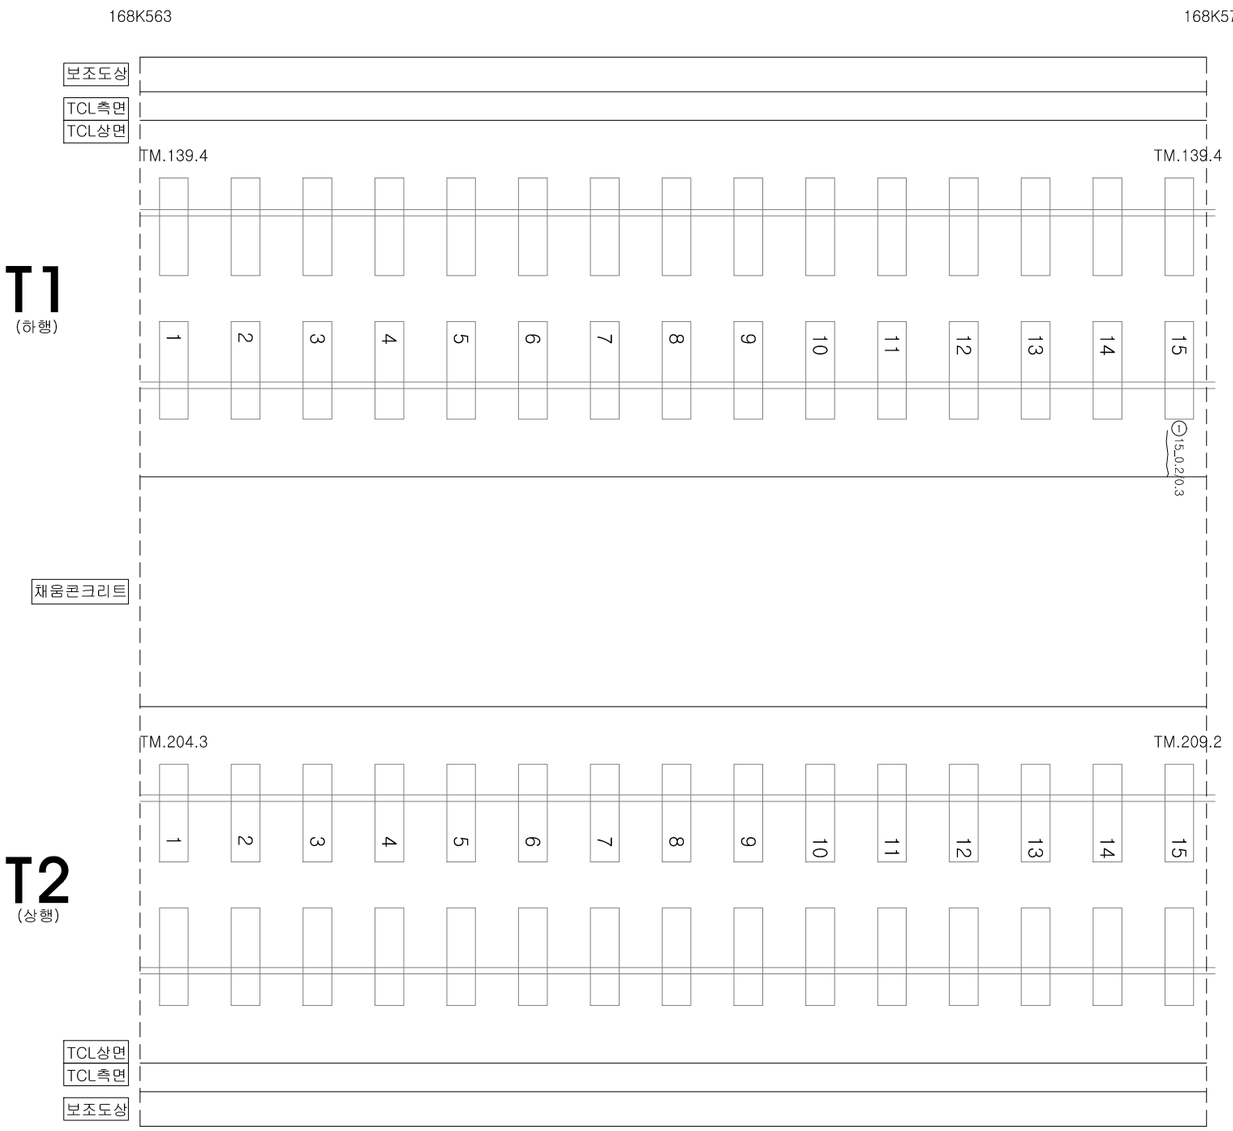
U3와룡2터널_ 148(168.563~168.573km, L=10m)

연번	손상	폭		연장		비고	연번	손상	폭		연장		비고
1	균열	0.2	mm	0.3	m

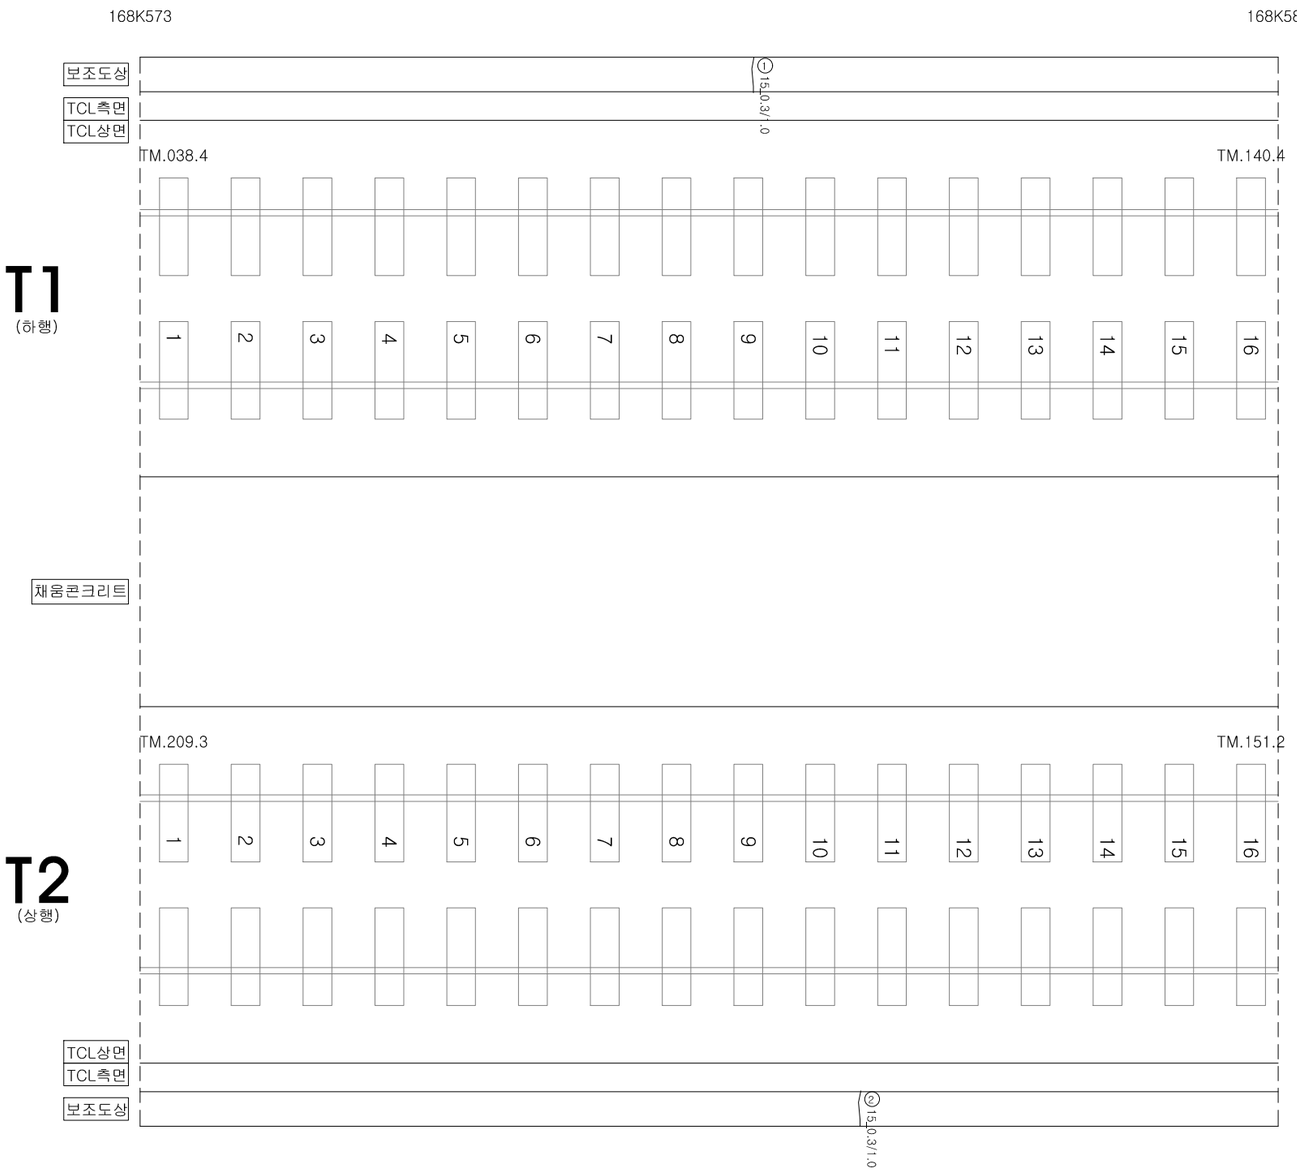
U3와룡2터널_ 149(168.573~168.583km, L=10m)

연번	손상	폭		연장		비고	연번	손상	폭		연장		비고
1	균열	0.3	㎜	1.0	m								
2	균열	0.3	㎜	1.0	m

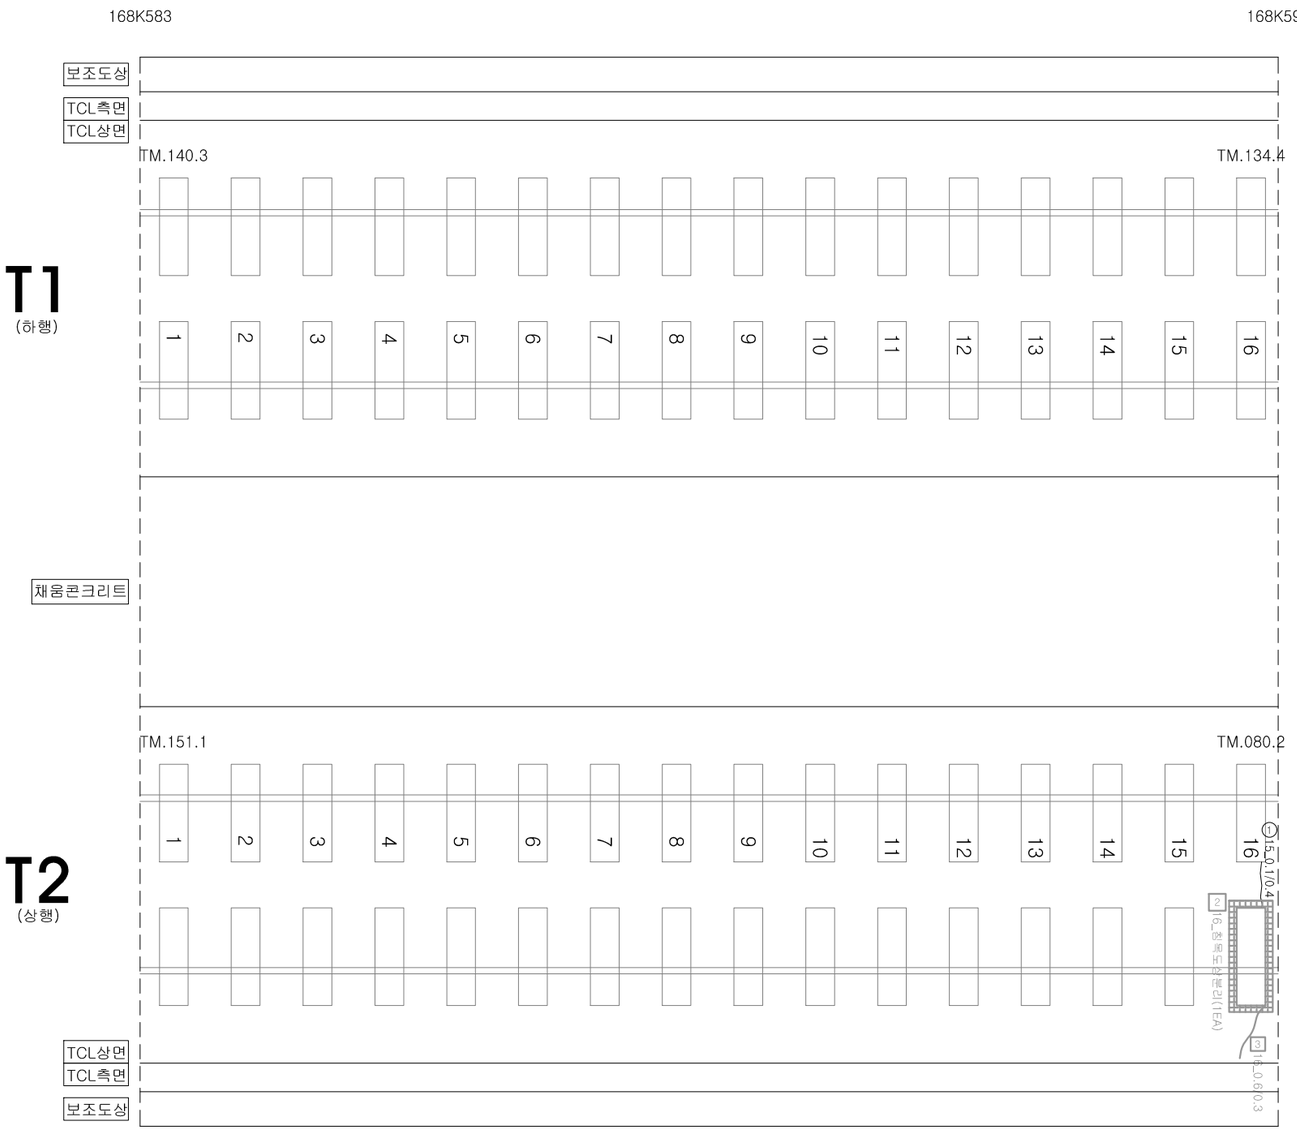
U3와룡2터널_ 150(168.583~168.593km, L=10m)

연번	손상	폭		연장		비고	연번	손상	폭		연장		비고
1	균열	0.1	㎜	0.4	m								
2	침목도상분리					17보수							
3	균열	0.6	㎜	0.3	m	17보수

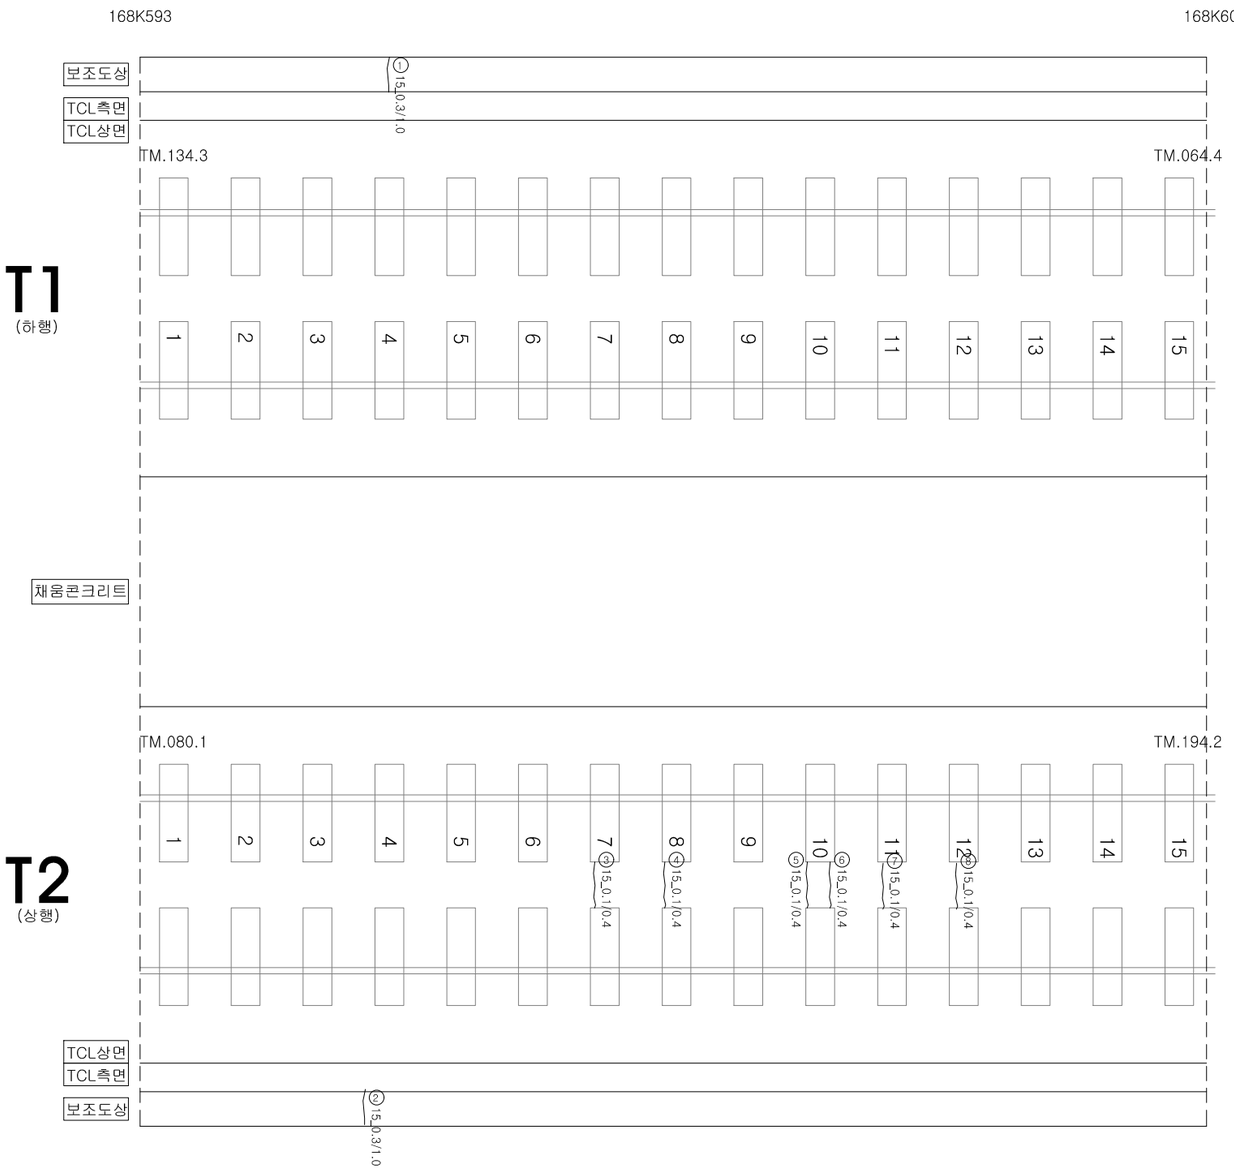
U3와룡2터널_ 151(168.593~168.603km, L=10m)

연번	손상	폭		연장		비고	연번	손상	폭		연장		비고
1	균열	0.3	㎜	1.0	m								
2	균열	0.3	㎜	1.0	m								
3	균열	0.1	㎜	0.4	m								
4	균열	0.1	㎜	0.4	m								
5	균열	0.1	㎜	0.4	m								
6	균열	0.1	㎜	0.4	m								
7	균열	0.1	㎜	0.4	m								
8	균열	0.1	㎜	0.4	m

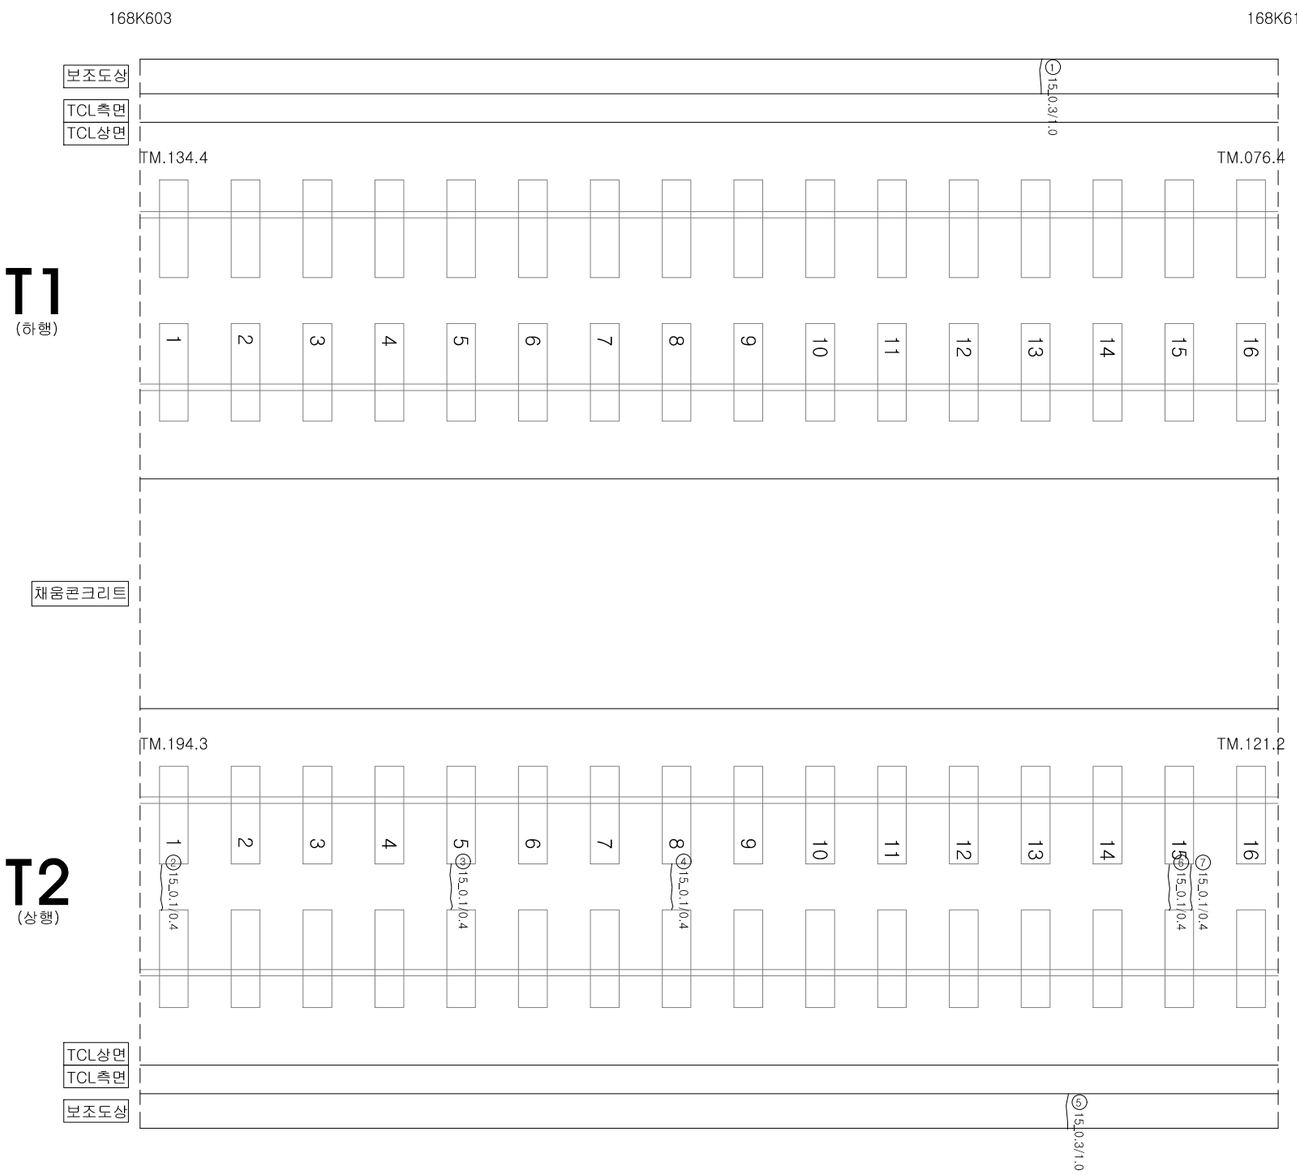
U3와룡2터널_ 152(168.603~168.613km, L=10m)

연번	손상	폭		연장		비고	연번	손상	폭		연장		비고
1	균열	0.3	㎜	1.0	m								
2	균열	0.1	㎜	0.4	m								
3	균열	0.1	㎜	0.4	m								
4	균열	0.1	㎜	0.4	m								
5	균열	0.3	㎜	1.0	m								
6	균열	0.1	㎜	0.4	m								
7	균열	0.1	㎜	0.4	m

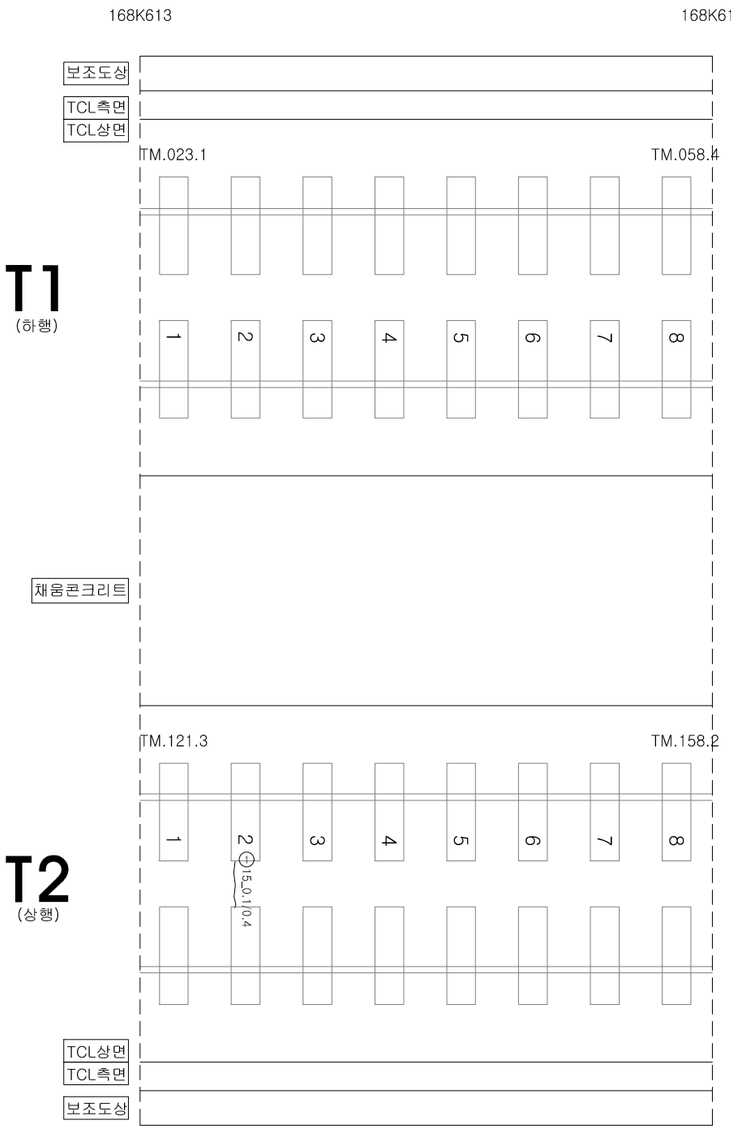
U3와룡2터널_ 153(168.613~168.618km, L= 5m)

연번	손상	폭		연장		비고	연번	손상	폭		연장		비고
1	균열	0.1	mm	0.4	m

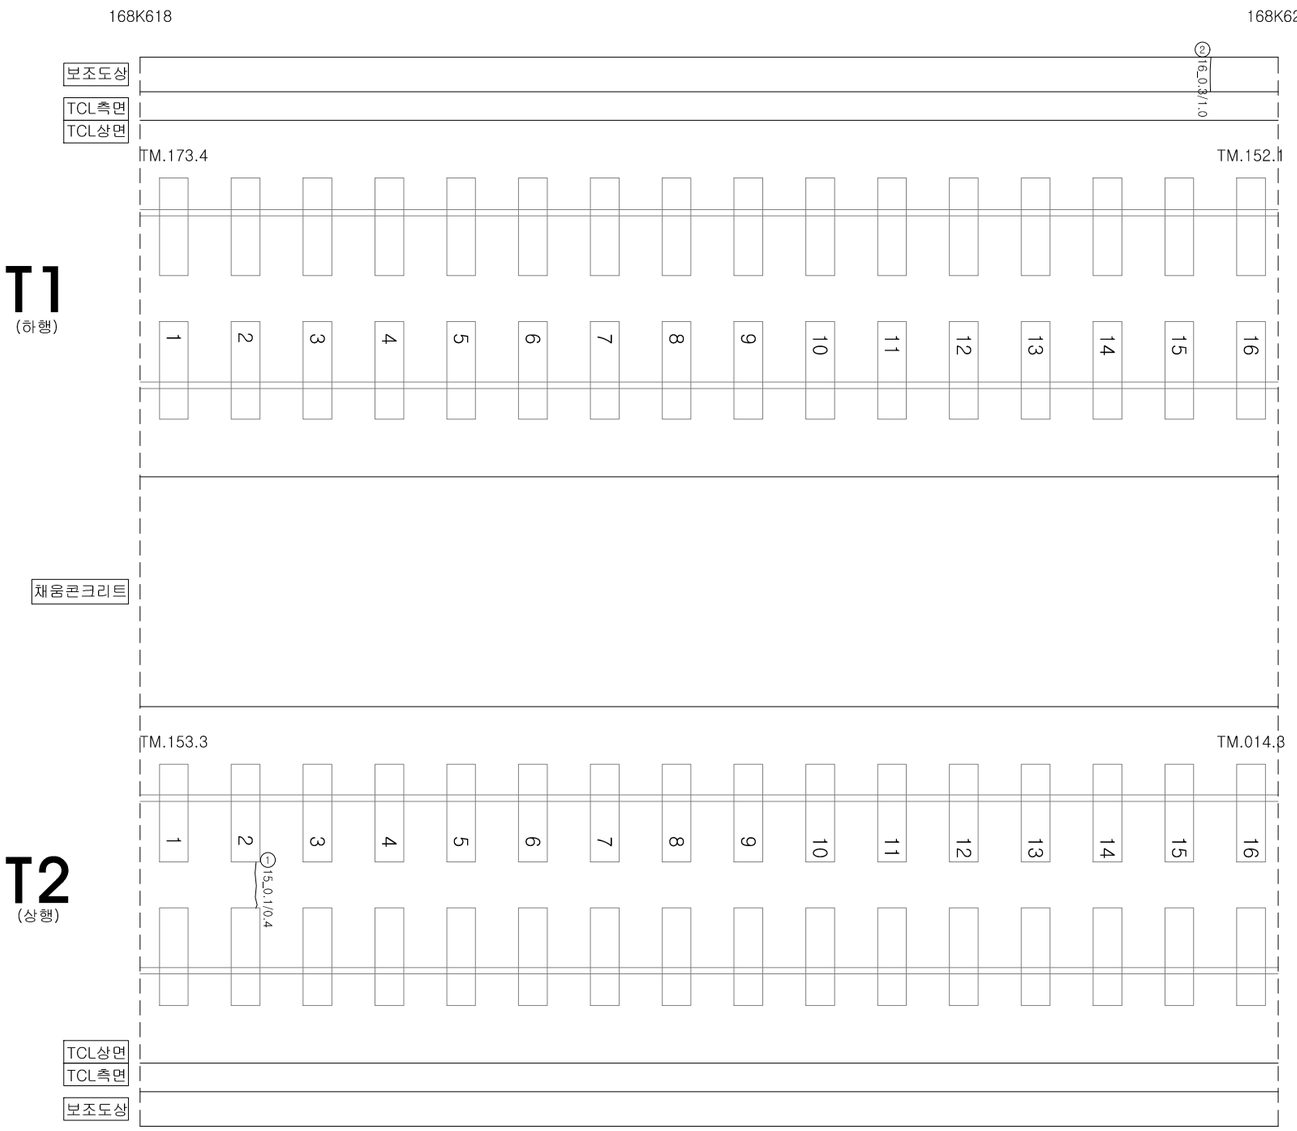
U3와룡2터널_ 154(168.618~168.628km, L=10m)

연번	손상	폭		연장		비고	연번	손상	폭		연장		비고
1	균열	0.1	㎜	0.4	m								
2	균열	0.3	㎜	1.0	m

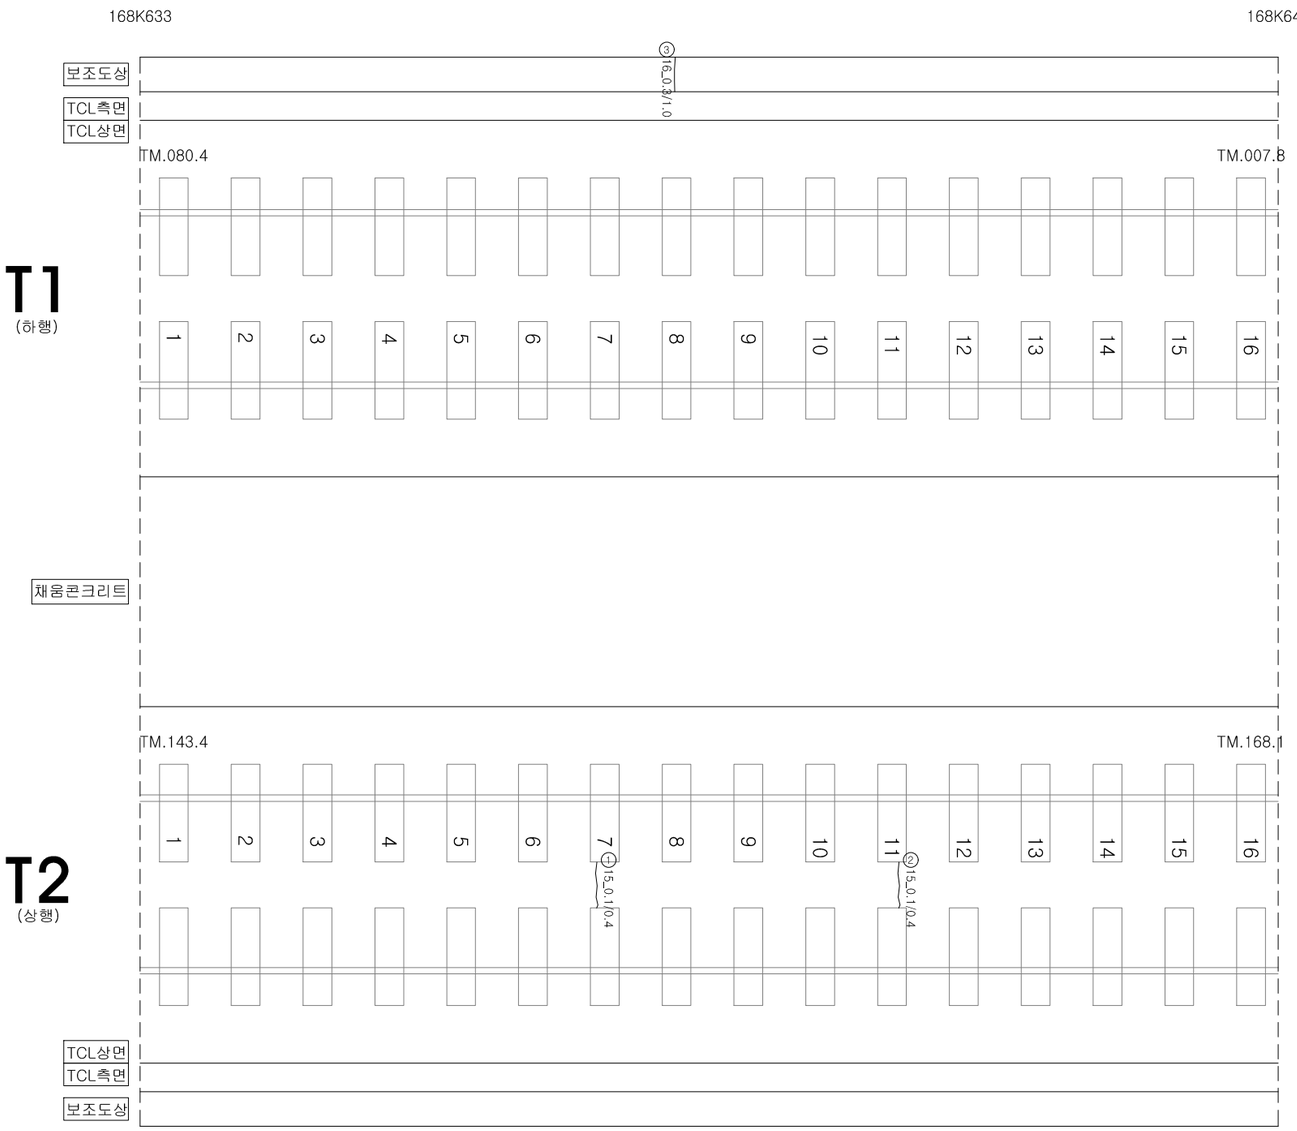
U3와룡2터널_ 156(168.633~168.643km, L=10m)

연번	손상	폭		연장		비고	연번	손상	폭		연장		비고
1	균열	0.1	㎜	0.4	m								
2	균열	0.1	㎜	0.4	m								
3	균열	0.3	㎜	1.0	m

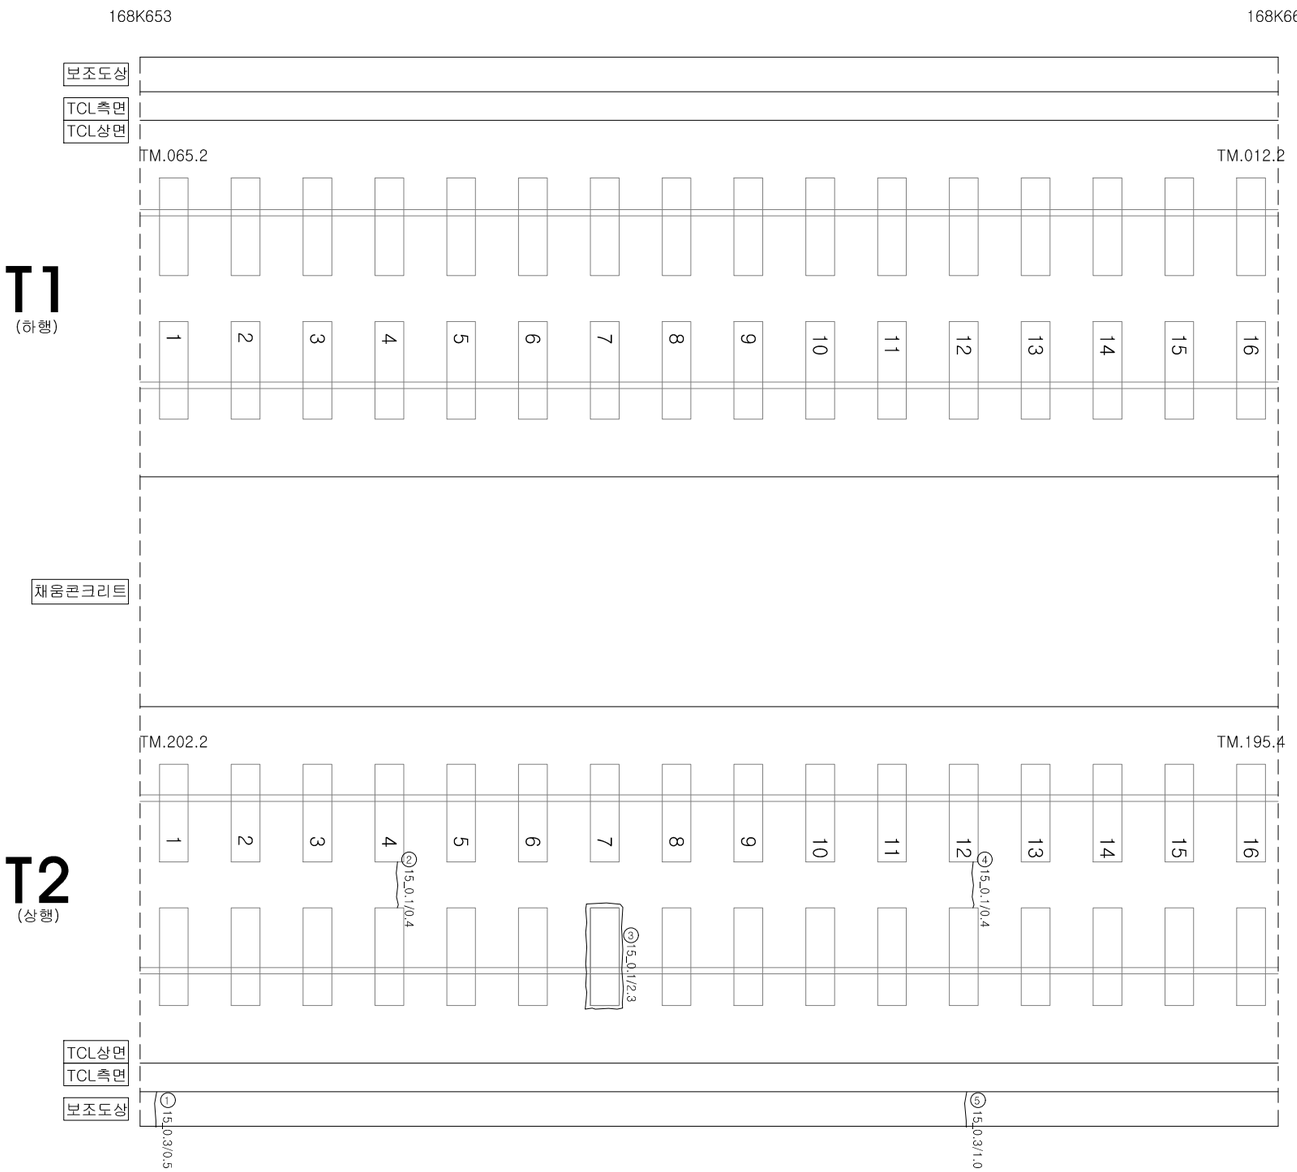
U3와룡2터널_ 158(168.653~168.663km, L=10m)

연번	손상	폭		연장		비고	연번	손상	폭		연장		비고
1	균열	0.3	㎜	0.5	m								
2	균열	0.1	㎜	0.4	m								
3	경계부 균열	0.1	㎜	2.3	m								
4	균열	0.1	㎜	0.4	m								
5	균열	0.3	㎜	1.0	m

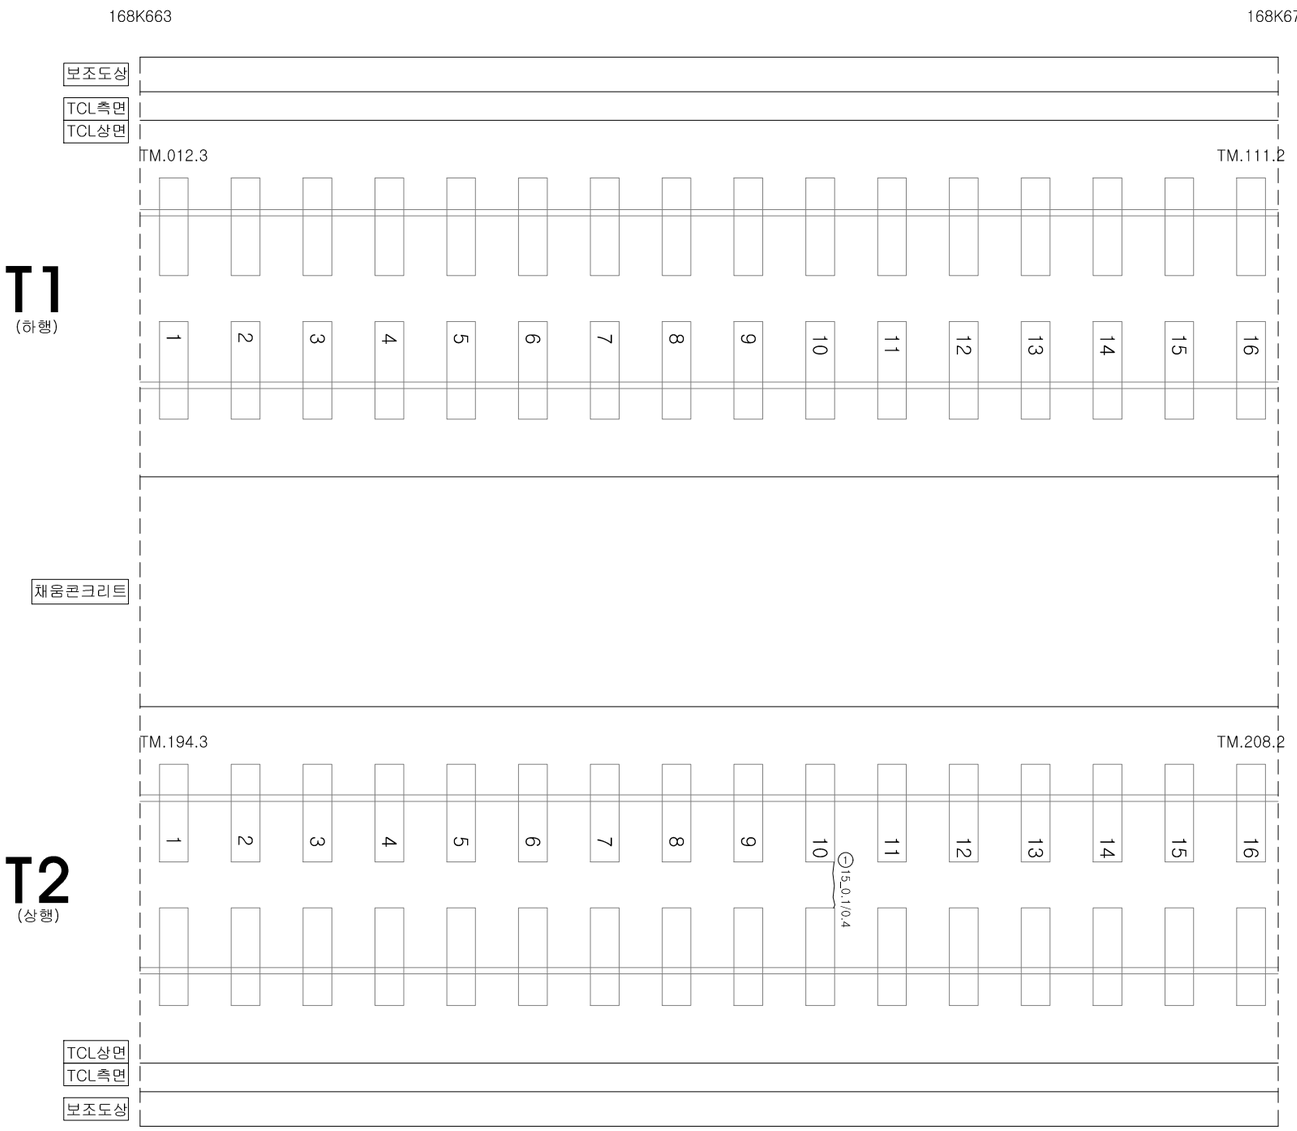
U3와룡2터널_ 159(168.663~168.673km, L=10m)

연번	손상	폭		연장		비고	연번	손상	폭		연장		비고
1	균열	0.1	mm	0.4	m

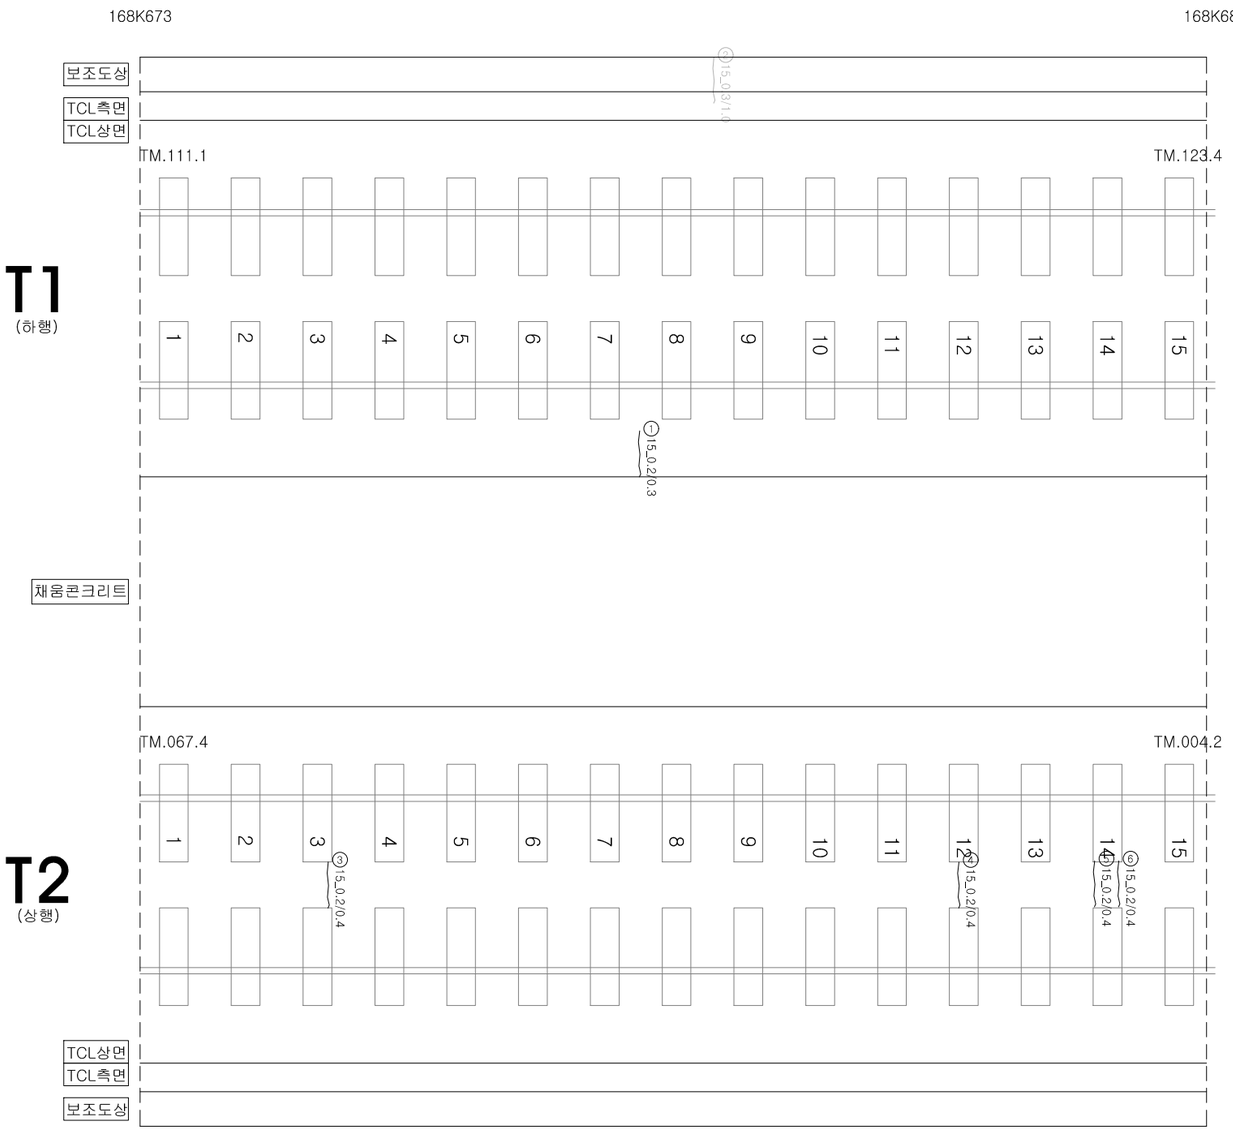
U3와룡2터널_ 160(168.673~168.683km, L=10m)

연번	손상	폭		연장		비고	연번	손상	폭		연장		비고
1	균열	0.2	㎜	0.3	m								
2	균열	0.3	㎜	1.0	m								
3	균열	0.2	㎜	0.4	m								
4	균열	0.2	㎜	0.4	m								
5	균열	0.2	㎜	0.4	m								
6	균열	0.2	㎜	0.4	m
