51-1. U31_와룡2터널

점검 일자	2017. 07.12~2017. 10.25
평균 기온	11.8 ~ 21.6℃

호남고속선　와룡2터널_ 1(167.124~167.126km, L=2m)

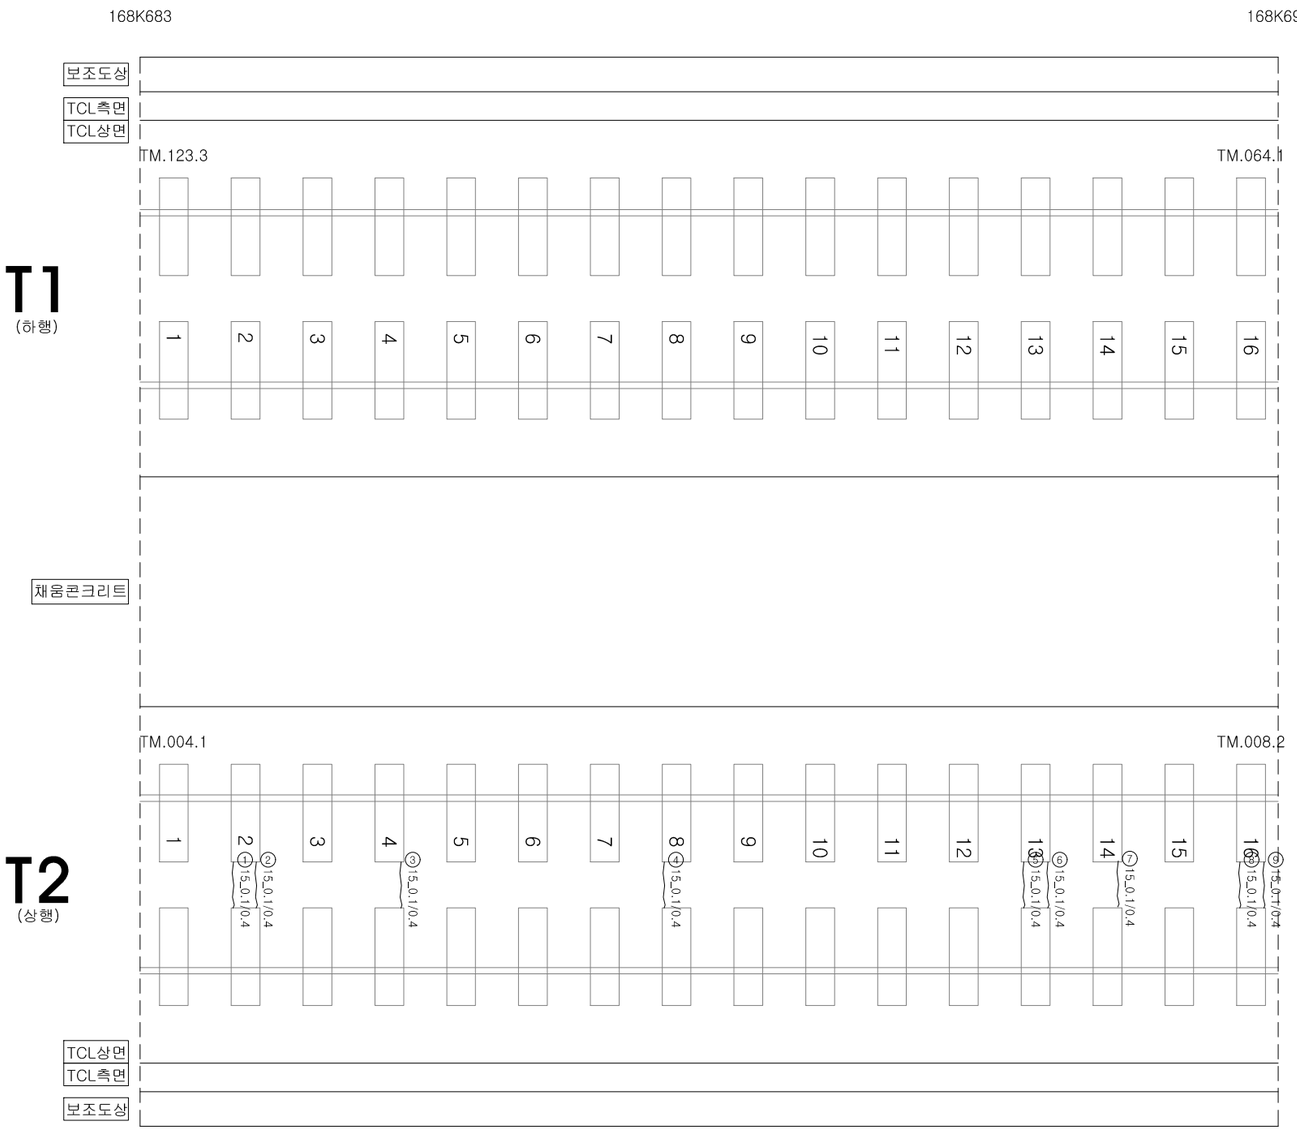
U3와룡2터널_ 161(168.683~168.693km, L=10m)

연번	손상	폭		연장		비고	연번	손상	폭		연장		비고
1	균열	0.1	㎜	0.4	m								
2	균열	0.1	㎜	0.4	m								
3	균열	0.1	㎜	0.4	m								
4	균열	0.1	㎜	0.4	m								
5	균열	0.1	㎜	0.4	m								
6	균열	0.1	㎜	0.4	m								
7	균열	0.1	㎜	0.4	m								
8	균열	0.1	㎜	0.4	m								
9	균열	0.1	㎜	0.4	m

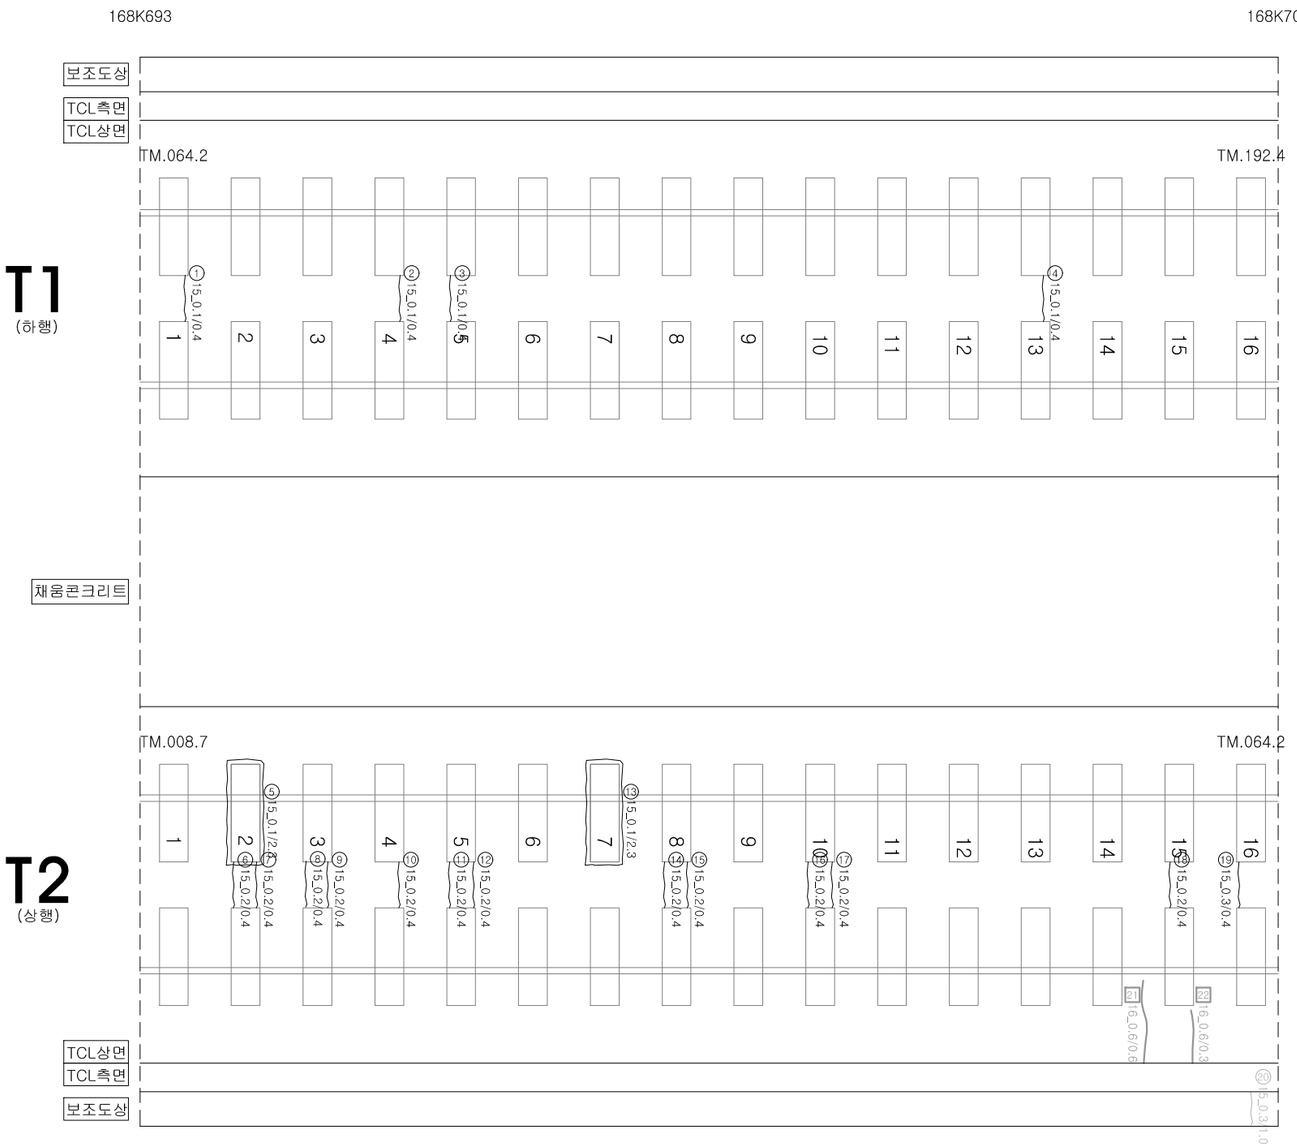
외관조사망도 번호
U3와룡2터널_ 162(168.693~168.703km, L=10m)

연번	손상	폭		연장		비고	연번	손상	폭		연장		비고
1	균열	0.1	㎜	0.4	m								
2	균열	0.1	㎜	0.4	m								
3	균열	0.1	㎜	0.4	m								
4	균열	0.1	㎜	0.4	m								
5	경계부 균열	0.1	㎜	2.3	m								
6	균열	0.2	㎜	0.4	m								
7	균열	0.2	㎜	0.4	m								
8	균열	0.2	㎜	0.4	m								
9	균열	0.2	㎜	0.4	m								
10	균열	0.2	㎜	0.4	m								
11	균열	0.2	㎜	0.4	m								
12	균열	0.2	㎜	0.4	m								
13	경계부 균열	0.1	㎜	2.3	m								
14	균열	0.2	㎜	0.4	m								
15	균열	0.2	㎜	0.4	m								
16	균열	0.2	㎜	0.4	m								
17	균열	0.2	㎜	0.4	m								
18	균열	0.2	㎜	0.4	m								
19	균열	0.3	㎜	0.4	m								
20	균열	0.3	㎜	1.0	m								
21	균열	0.6	㎜	0.6	m	17보수							
22	균열	0.6	㎜	0.3	m	17보수

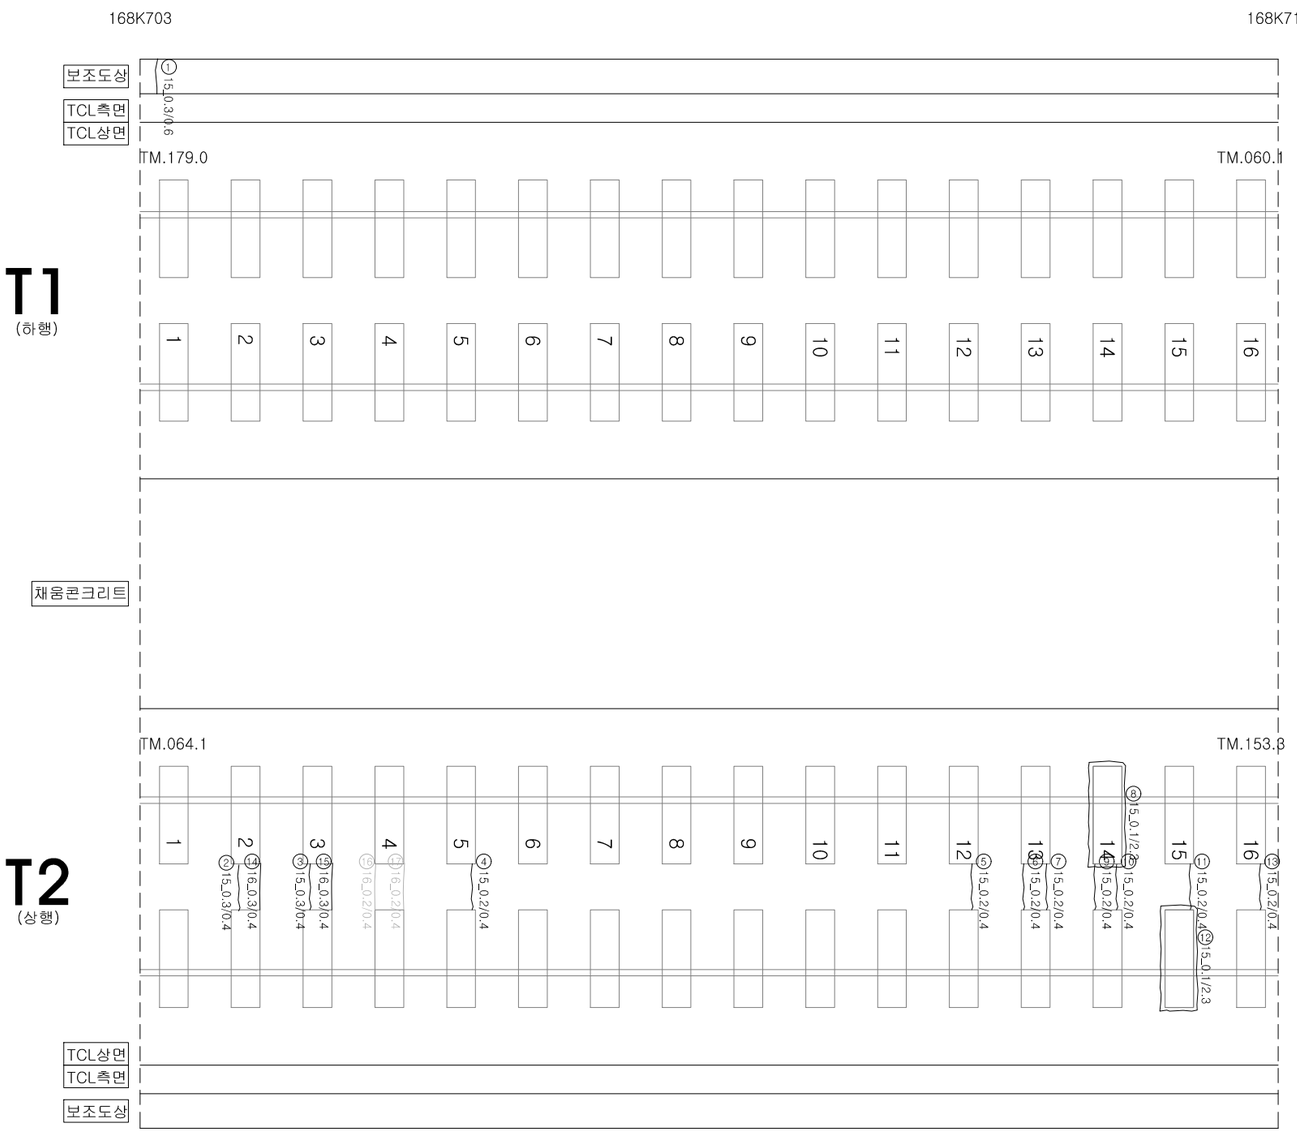
U3와룡2터널_ 163(168.703~168.713km, L=10m)

연번	손상	폭		연장		비고	연번	손상	폭		연장		비고
1	균열	0.3	㎜	0.6	m								
2	균열	0.3	㎜	0.4	m								
3	균열	0.3	㎜	0.4	m								
4	균열	0.2	㎜	0.4	m								
5	균열	0.2	㎜	0.4	m								
6	균열	0.2	㎜	0.4	m								
7	균열	0.2	㎜	0.4	m								
8	경계부 균열	0.1	㎜	2.3	m								
9	균열	0.2	㎜	0.4	m								
10	균열	0.2	㎜	0.4	m								
11	균열	0.2	㎜	0.4	m								
12	경계부 균열	0.1	㎜	2.3	m								
13	균열	0.2	㎜	0.4	m								
14	균열	0.3	㎜	0.4	m								
15	균열	0.3	㎜	0.4	m								
16	균열	0.2	㎜	0.4	m								
17	균열	0.2	㎜	0.4	m

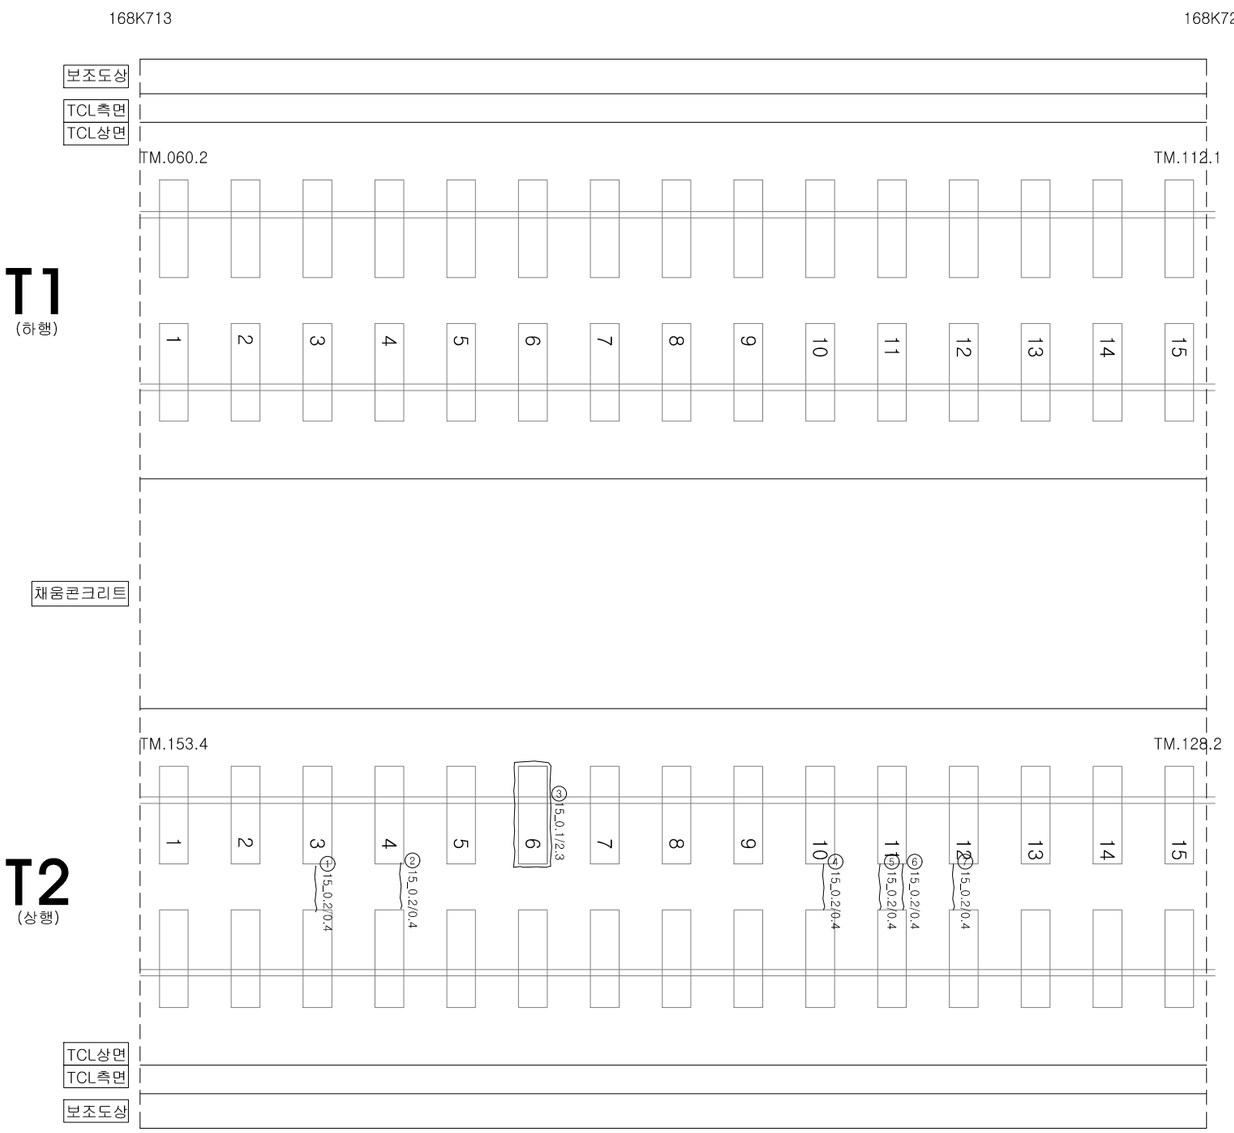
U3와룡2터널_ 164(168.713~168.723km, L=10m)

연번	손상	폭		연장		비고	연번	손상	폭		연장		비고
1	균열	0.2	㎜	0.4	m								
2	균열	0.2	㎜	0.4	m								
3	경계부 균열	0.1	㎜	2.3	m								
4	균열	0.2	㎜	0.4	m								
5	균열	0.2	㎜	0.4	m								
6	균열	0.2	㎜	0.4	m								
7	균열	0.2	㎜	0.4	m

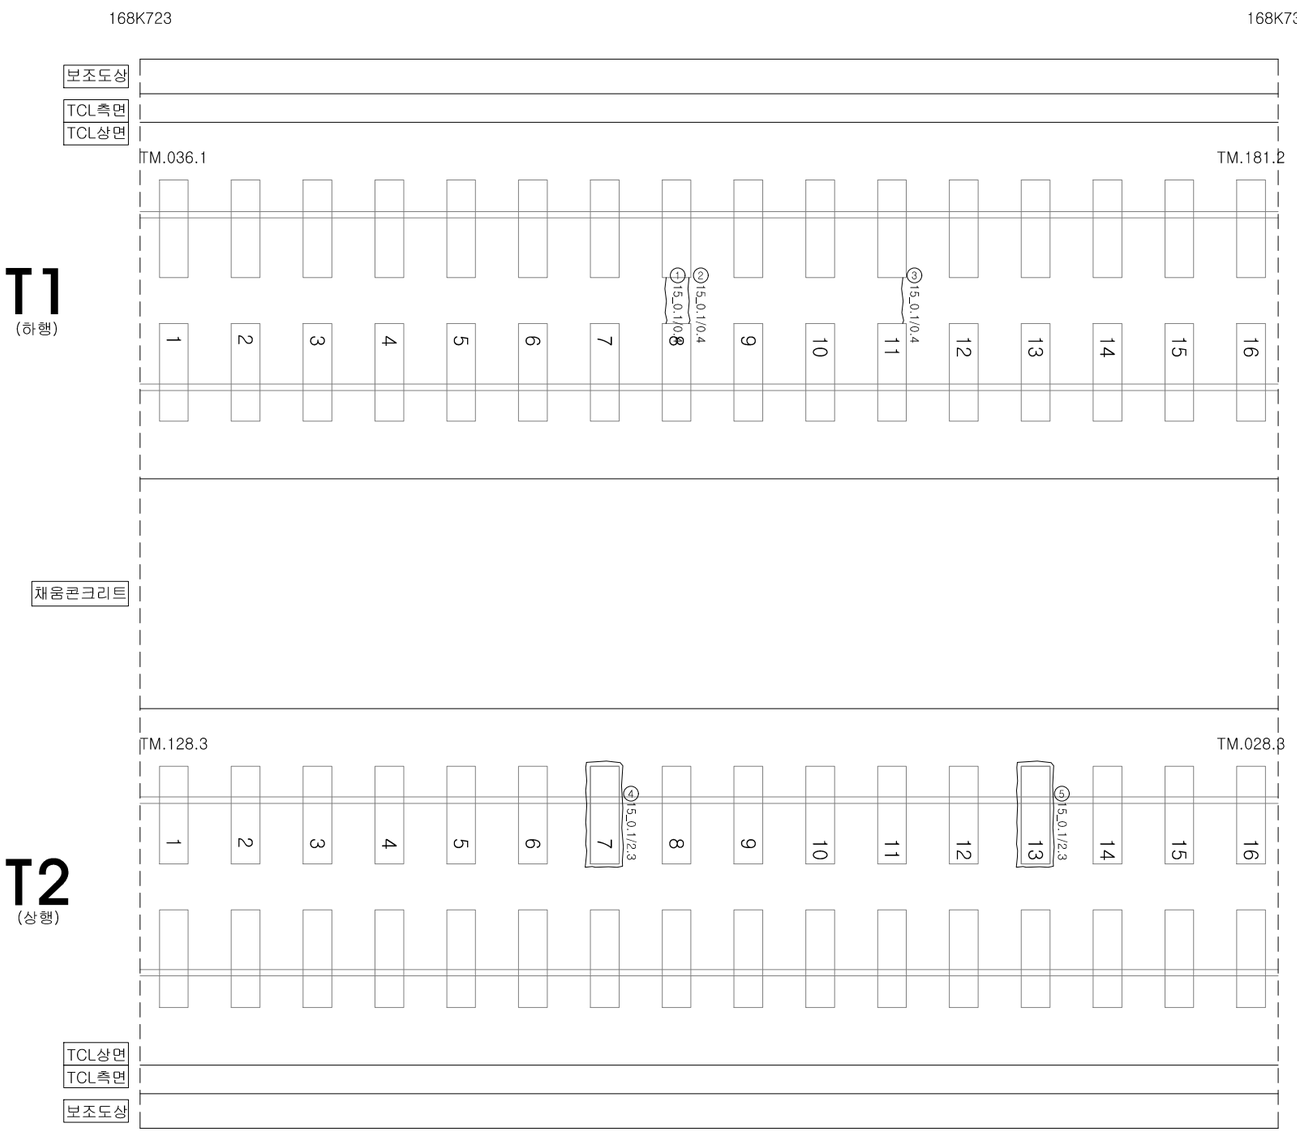
U3와룡2터널_ 165(168.723~168.733km, L=10m)

연번	손상	폭		연장		비고	연번	손상	폭		연장		비고
1	균열	0.1	㎜	0.4	m								
2	균열	0.1	㎜	0.4	m								
3	균열	0.1	㎜	0.4	m								
4	경계부 균열	0.1	㎜	2.3	m								
5	경계부 균열	0.1	㎜	2.3	m

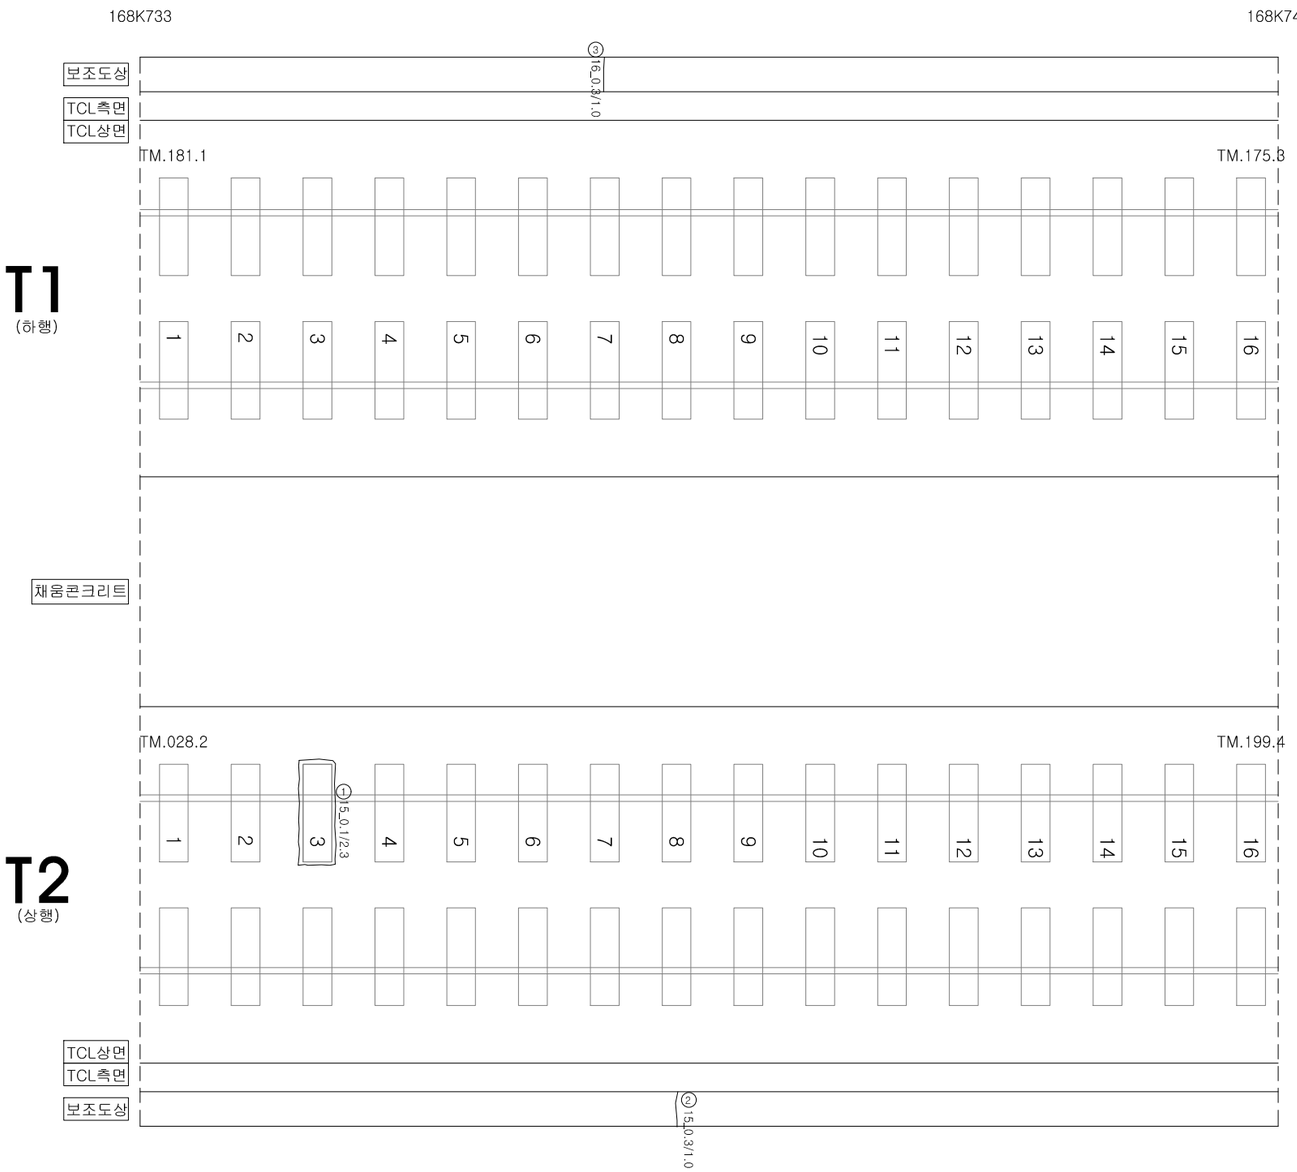
U3와룡2터널_ 166(168.733~168.743km, L=10m)

연번	손상	폭		연장		비고	연번	손상	폭		연장		비고
1	경계부 균열	0.1	㎜	2.3	m								
2	균열	0.3	㎜	1.0	m								
3	균열	0.3	㎜	1.0	m

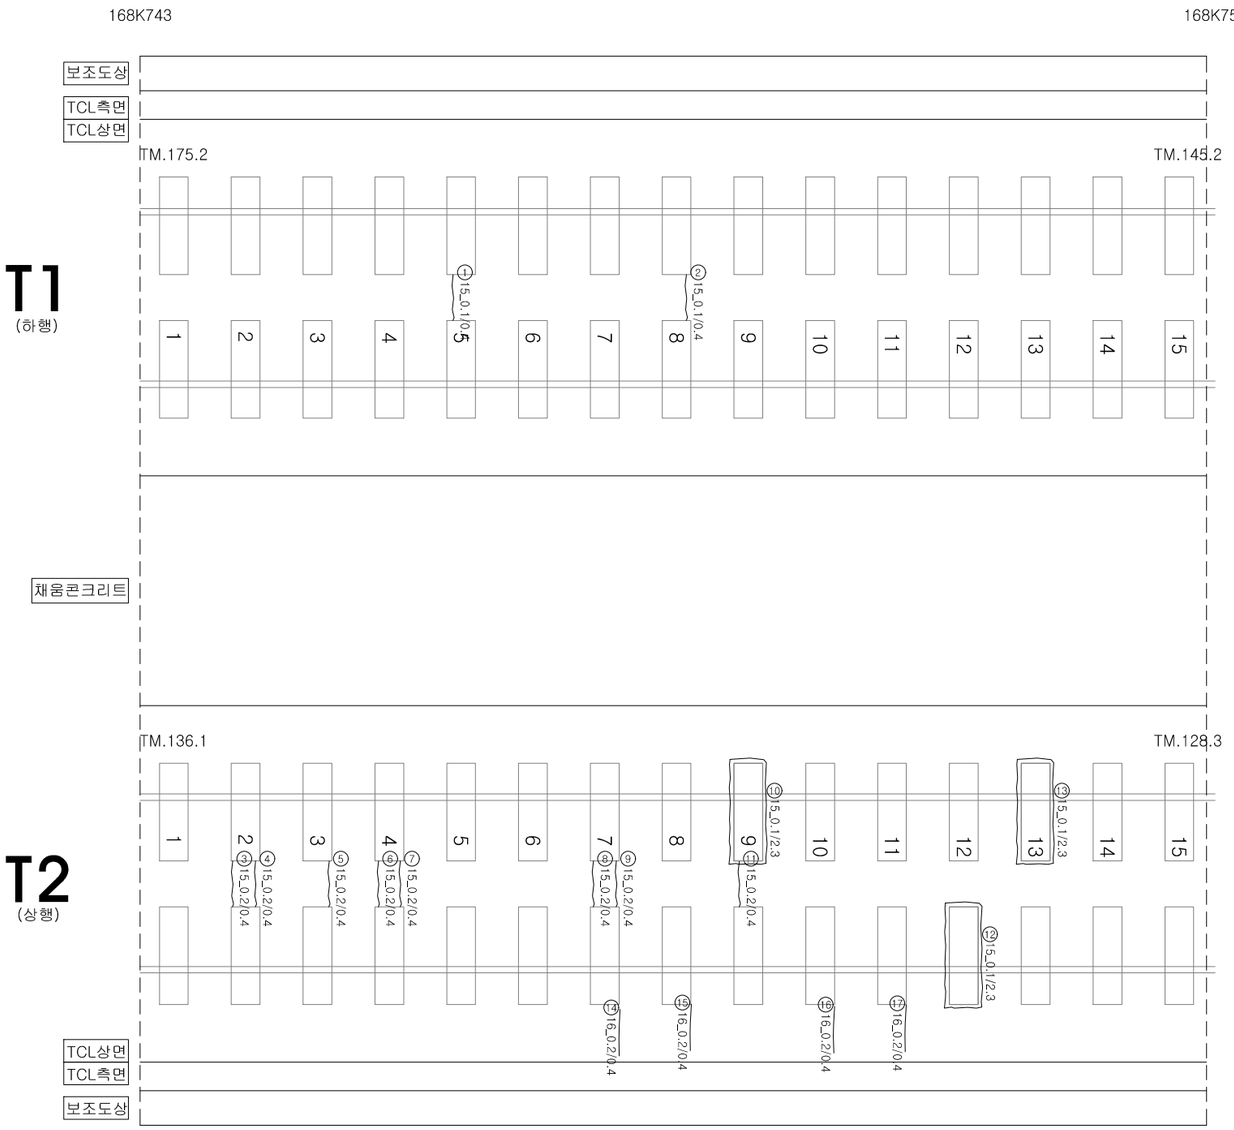
외관조사망도 번호
U3와룡2터널_ 167(168.743~168.753km, L=10m)

연번	손상	폭		연장		비고	연번	손상	폭		연장		비고
1	균열	0.1	㎜	0.4	m								
2	균열	0.1	㎜	0.4	m								
3	균열	0.2	㎜	0.4	m								
4	균열	0.2	㎜	0.4	m								
5	균열	0.2	㎜	0.4	m								
6	균열	0.2	㎜	0.4	m								
7	균열	0.2	㎜	0.4	m								
8	균열	0.2	㎜	0.4	m								
9	균열	0.2	㎜	0.4	m								
10	경계부 균열	0.1	㎜	2.3	m								
11	균열	0.2	㎜	0.4	m								
12	경계부 균열	0.1	㎜	2.3	m								
13	경계부 균열	0.1	㎜	2.3	m								
14	균열	0.2	㎜	0.4	m								
15	균열	0.2	㎜	0.4	m								
16	균열	0.2	㎜	0.4	m								
17	균열	0.2	㎜	0.4	m

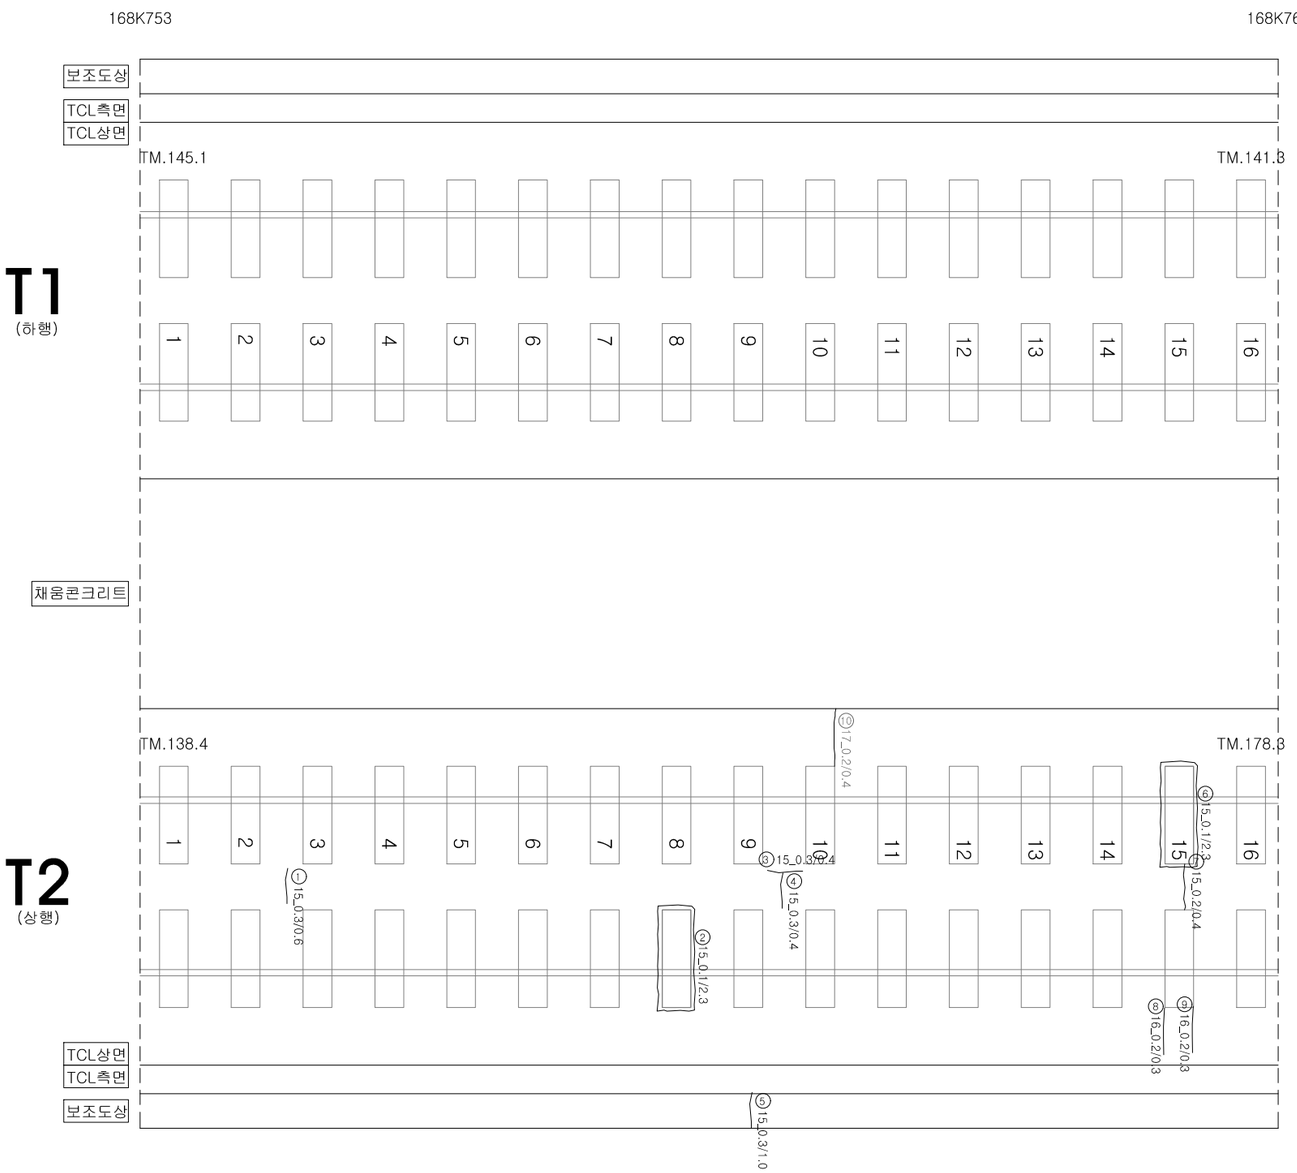
U3와룡2터널_ 168(168.753~168.763km, L=10m)

연번	손상	폭		연장		비고	연번	손상	폭		연장		비고
1	균열	0.3	㎜	0.6	m								
2	경계부 균열	0.1	㎜	2.3	m								
3	균열	0.3	㎜	0.4	m								
4	균열	0.3	㎜	0.4	m								
5	균열	0.3	㎜	1.0	m								
6	경계부 균열	0.1	㎜	2.3	m								
7	균열	0.2	㎜	0.4	m								
8	균열	0.2	㎜	0.3	m								
9	균열	0.2	㎜	0.3	m								
10	균열	0.2	㎜	0.4	m

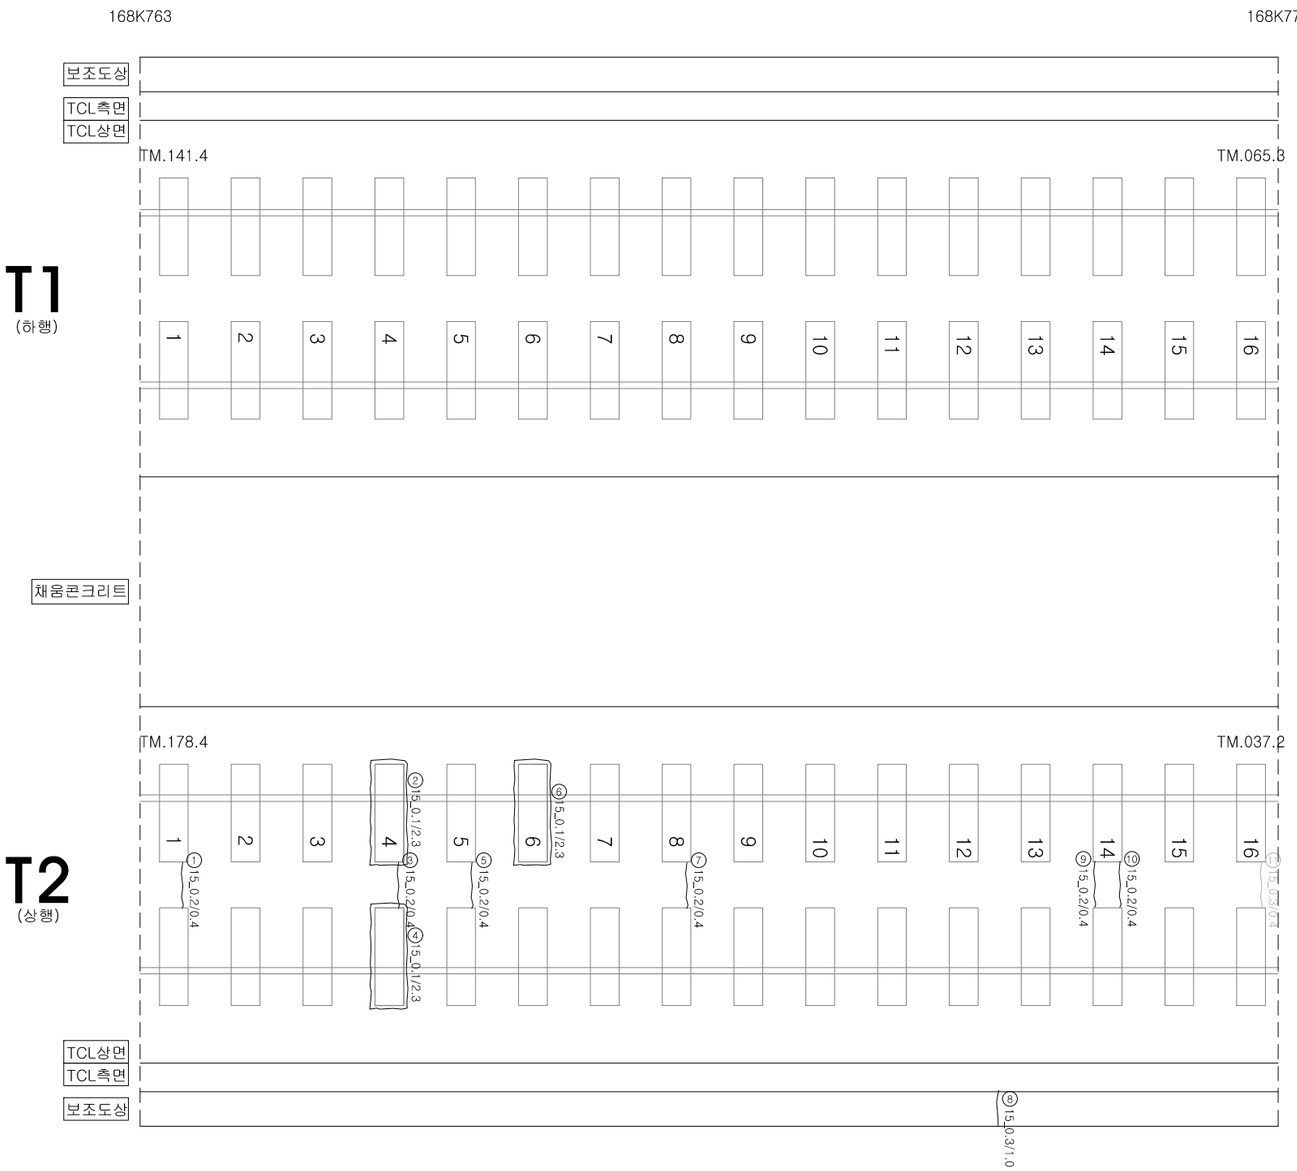
U3와룡2터널_ 169(168.763~168.773km, L=10m)

연번	손상	폭		연장		비고	연번	손상	폭		연장		비고
1	균열	0.2	㎜	0.4	m								
2	경계부 균열	0.1	㎜	2.3	m								
3	균열	0.2	㎜	0.4	m								
4	경계부 균열	0.1	㎜	2.3	m								
5	균열	0.2	㎜	0.4	m								
6	경계부 균열	0.1	㎜	2.3	m								
7	균열	0.2	㎜	0.4	m								
8	균열	0.3	㎜	1.0	m								
9	균열	0.2	㎜	0.4	m								
10	균열	0.2	㎜	0.4	m								
11	균열	0.3	㎜	0.4	m

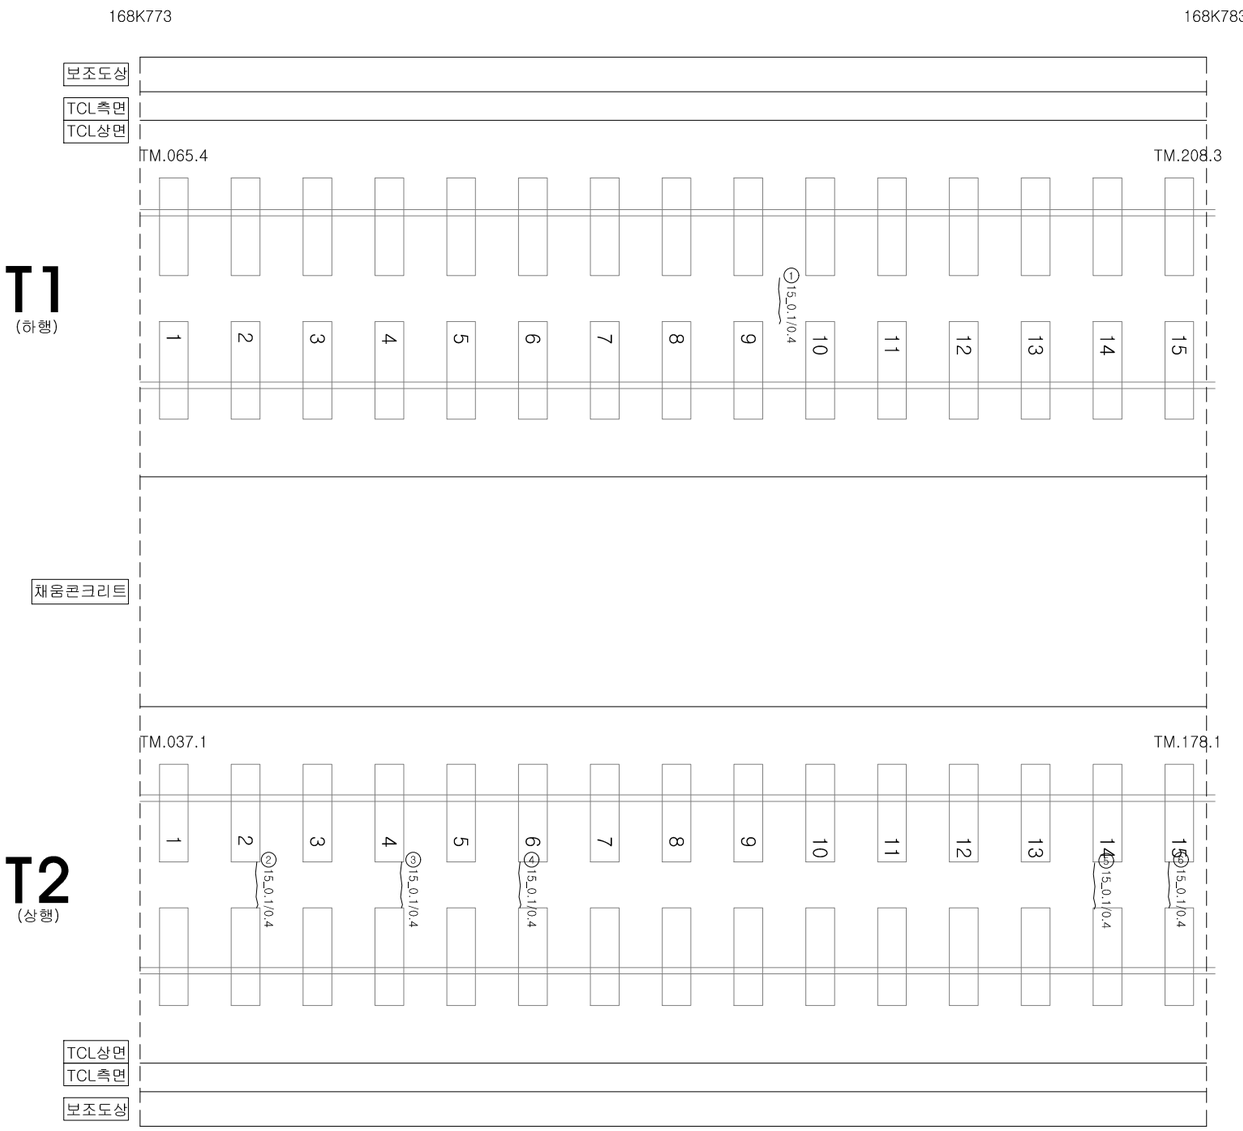
U3와룡2터널_ 170(168.773~168.783km, L=10m)

연번	손상	폭		연장		비고	연번	손상	폭		연장		비고
1	균열	0.1	㎜	0.4	m								
2	균열	0.1	㎜	0.4	m								
3	균열	0.1	㎜	0.4	m								
4	균열	0.1	㎜	0.4	m								
5	균열	0.1	㎜	0.4	m								
6	균열	0.1	㎜	0.4	m

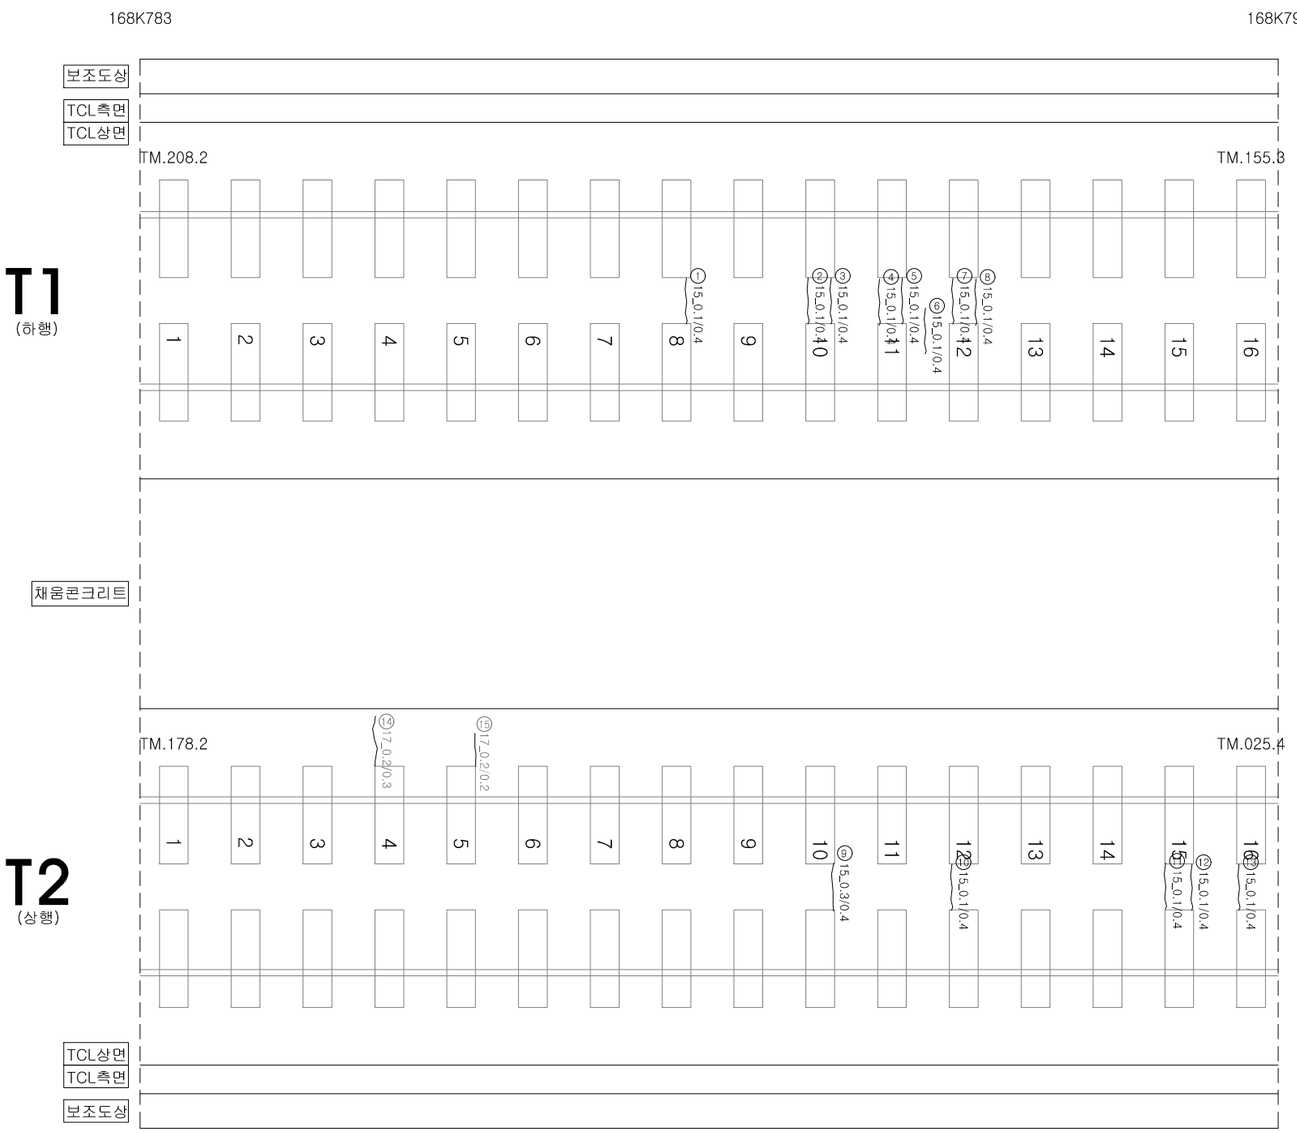
U3와룡2터널_ 171(168.783~168.793km, L=10m)

연번	손상	폭		연장		비고	연번	손상	폭		연장		비고
1	균열	0.1	mm	0.4	m								
2	균열	0.1	mm	0.4	m								
3	균열	0.1	mm	0.4	m								
4	균열	0.1	mm	0.4	m								
5	균열	0.1	mm	0.4	m								
6	균열	0.1	mm	0.4	m								
7	균열	0.1	mm	0.4	m								
8	균열	0.1	mm	0.4	m								
9	균열	0.3	mm	0.4	m								
10	균열	0.1	mm	0.4	m								
11	균열	0.1	mm	0.4	m								
12	균열	0.1	mm	0.4	m								
13	균열	0.1	mm	0.4	m								
14	균열	0.2	mm	0.3	m								
15	균열	0.2	mm	0.3	m

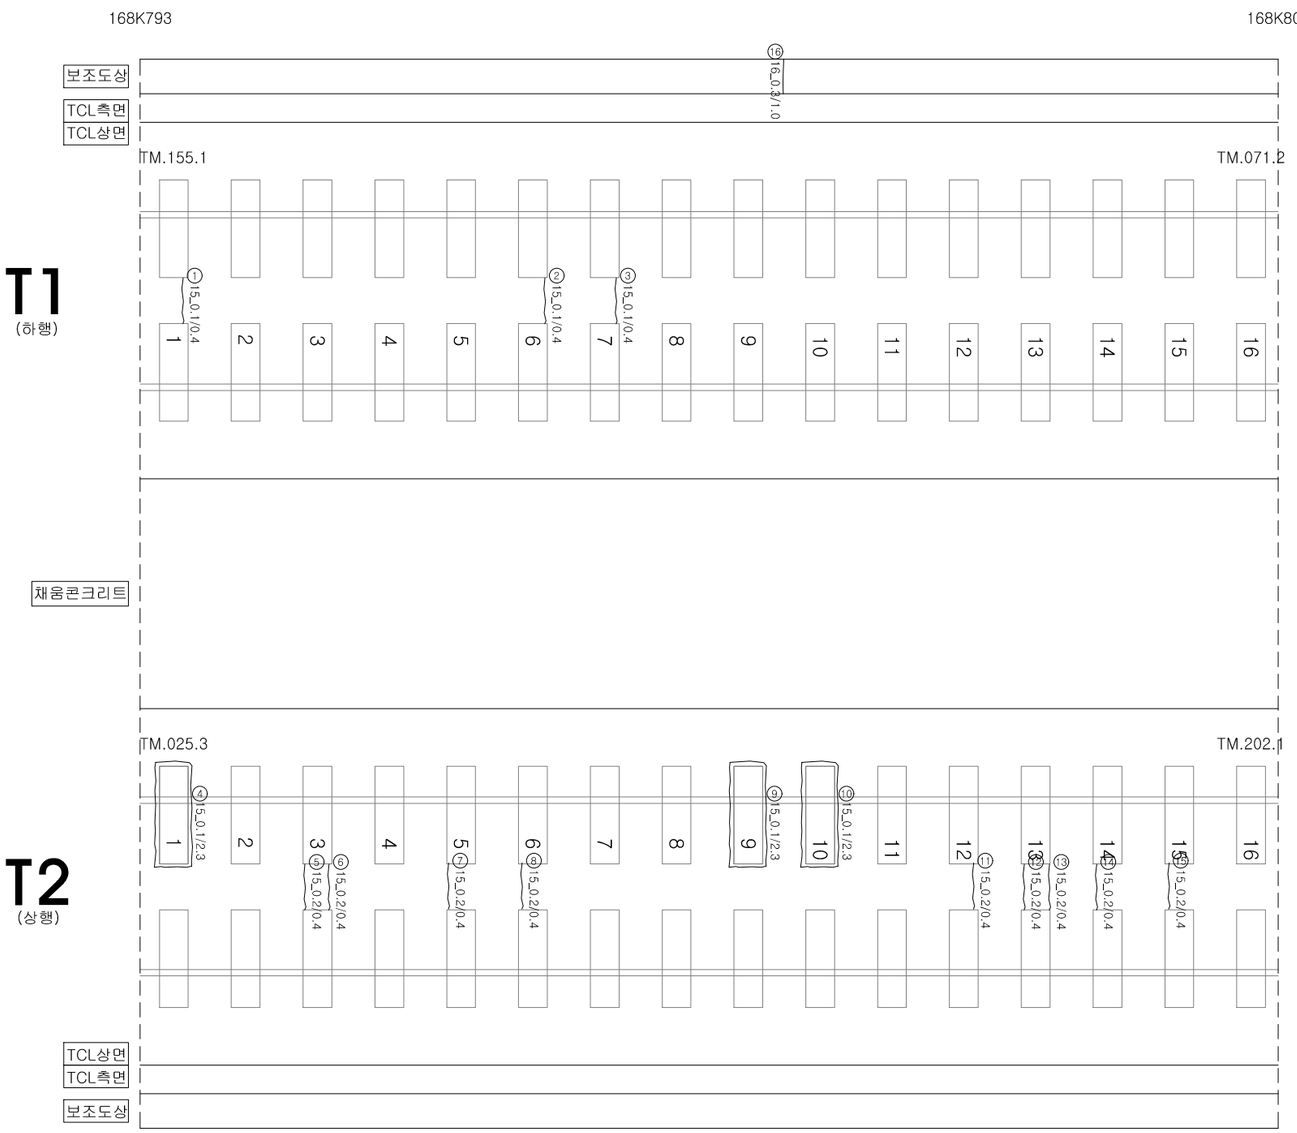
U3와룡2터널_ 172(168.793~168.803km, L=10m)

연번	손상	폭		연장		비고	연번	손상	폭		연장		비고
1	균열	0.1	㎜	0.4	m								
2	균열	0.1	㎜	0.4	m								
3	균열	0.1	㎜	0.4	m								
4	경계부 균열	0.1	㎜	2.3	m								
5	균열	0.2	㎜	0.4	m								
6	균열	0.2	㎜	0.4	m								
7	균열	0.2	㎜	0.4	m								
8	균열	0.2	㎜	0.4	m								
9	경계부 균열	0.1	㎜	2.3	m								
10	경계부 균열	0.1	㎜	2.3	m								
11	균열	0.2	㎜	0.4	m								
12	균열	0.2	㎜	0.4	m								
13	균열	0.2	㎜	0.4	m								
14	균열	0.2	㎜	0.4	m								
15	균열	0.2	㎜	0.4	m								
16	균열	0.3	㎜	1.0	m

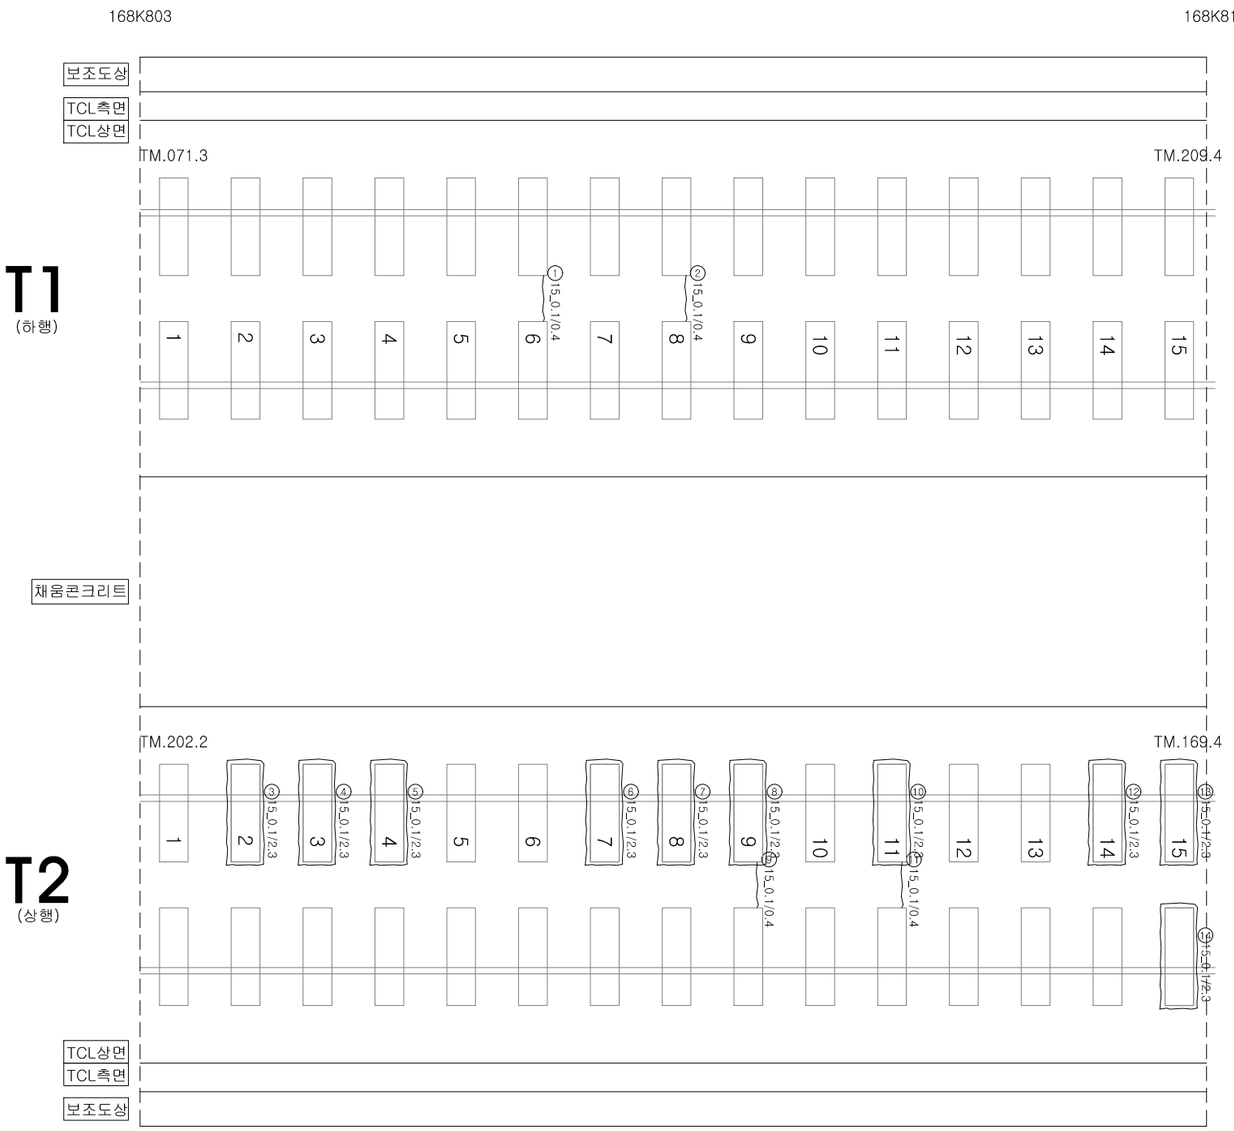
U3와룡2터널_ 173(168.803~168.813km, L=10m)

연번	손상	폭		연장		비고	연번	손상	폭		연장		비고
1	균열	0.1	㎜	0.4	m								
2	균열	0.1	㎜	0.4	m								
3	경계부 균열	0.1	㎜	2.3	m								
4	경계부 균열	0.1	㎜	2.3	m								
5	경계부 균열	0.1	㎜	2.3	m								
6	경계부 균열	0.1	㎜	2.3	m								
7	경계부 균열	0.1	㎜	2.3	m								
8	경계부 균열	0.1	㎜	2.3	m								
9	균열	0.1	㎜	0.4	m								
10	경계부 균열	0.1	㎜	2.3	m								
11	균열	0.1	㎜	0.4	m								
12	경계부 균열	0.1	㎜	2.3	m								
13	경계부 균열	0.1	㎜	2.3	m								
14	경계부 균열	0.1	㎜	2.3	m

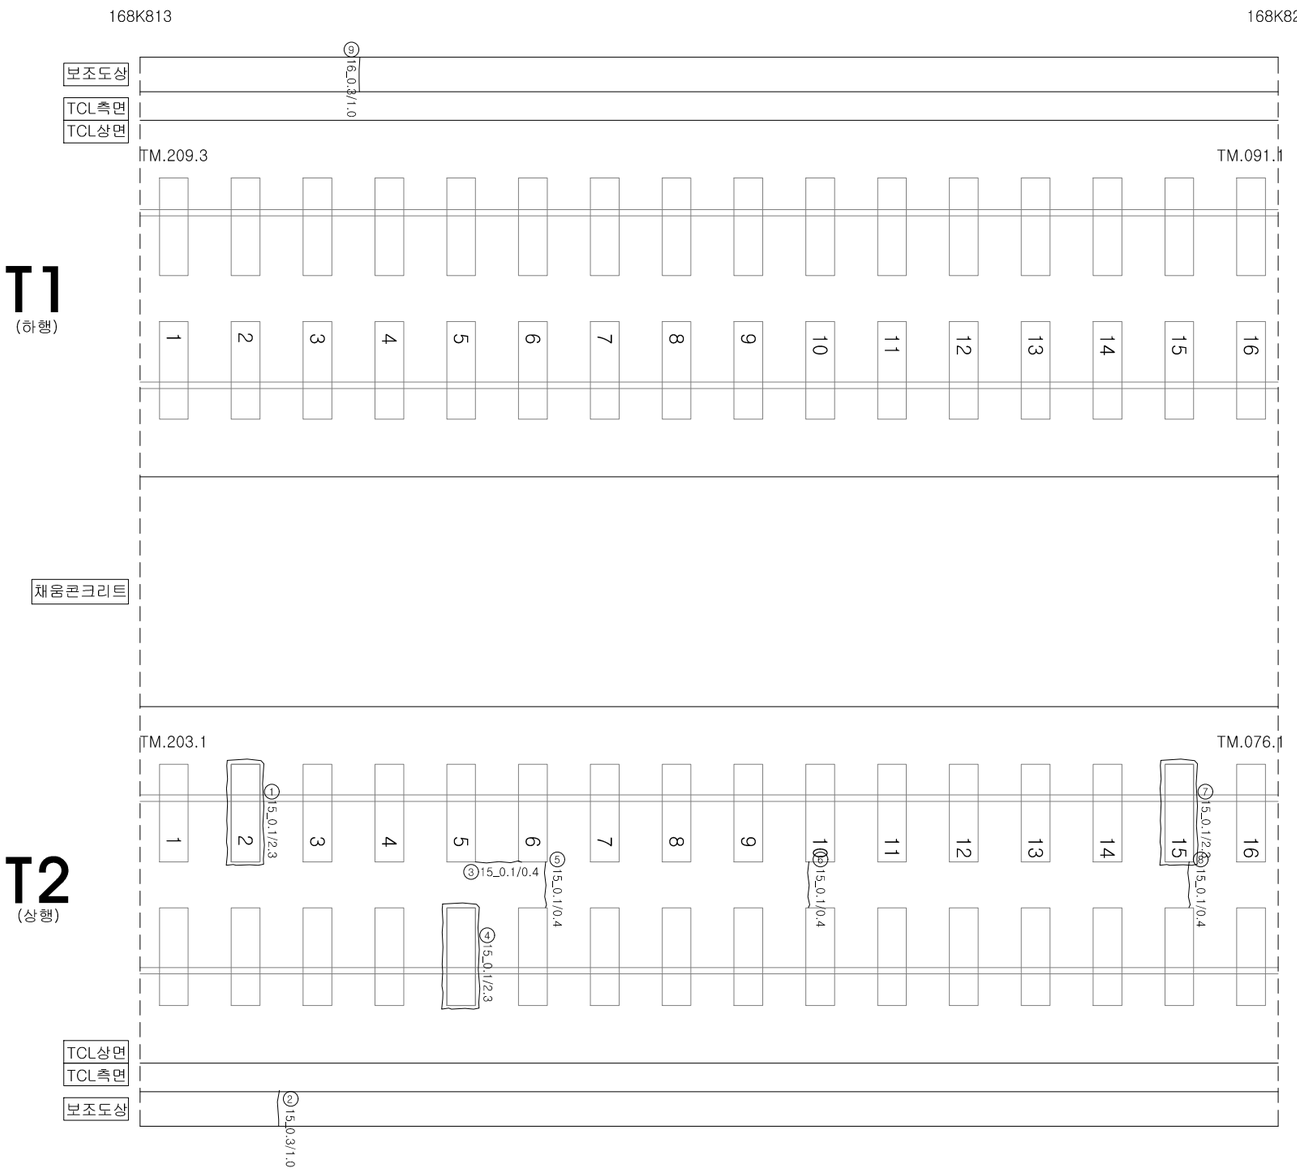
U3와룡2터널_ 174(168.813~168.823km, L=10m)

연번	손상	폭		연장		비고	연번	손상	폭		연장		비고
1	경계부 균열	0.1	㎜	2.3	m								
2	균열	0.3	㎜	1.0	m								
3	균열	0.1	㎜	0.4	m								
4	경계부 균열	0.1	㎜	2.3	m								
5	균열	0.1	㎜	0.4	m								
6	균열	0.1	㎜	0.4	m								
7	경계부 균열	0.1	㎜	2.3	m								
8	균열	0.1	㎜	0.4	m								
9	균열	0.3	㎜	1.0	m
