51-1. U31_와룡2터널

점검 일자	2017. 07.12~2017. 10.25
평균 기온	11.8 ~ 21.6℃

호남고속선　와룡2터널_ 1(167.124~167.126km, L=2m)

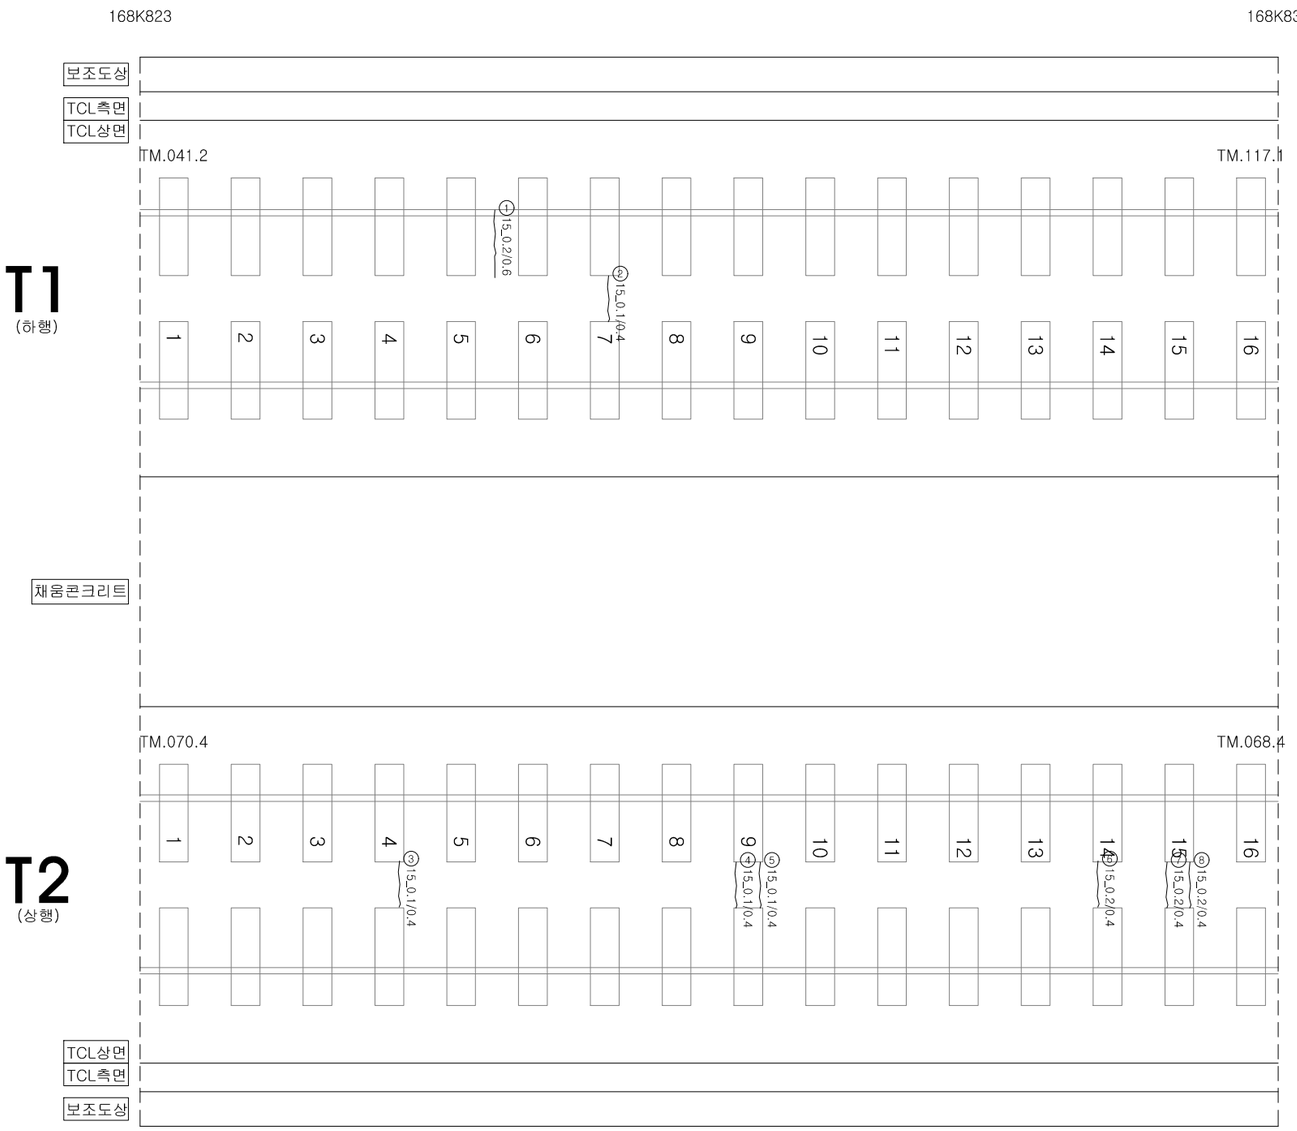
외관조사망도 번호
U3와룡2터널_ 175(168.823~168.833km, L=10m)

연번	손상	폭		연장		비고	연번	손상	폭		연장		비고
1	균열	0.2	㎜	0.6	m								
2	균열	0.1	㎜	0.4	m								
3	균열	0.1	㎜	0.4	m								
4	균열	0.1	㎜	0.4	m								
5	균열	0.1	㎜	0.4	m								
6	균열	0.2	㎜	0.4	m								
7	균열	0.2	㎜	0.4	m								
8	균열	0.2	㎜	0.4	m

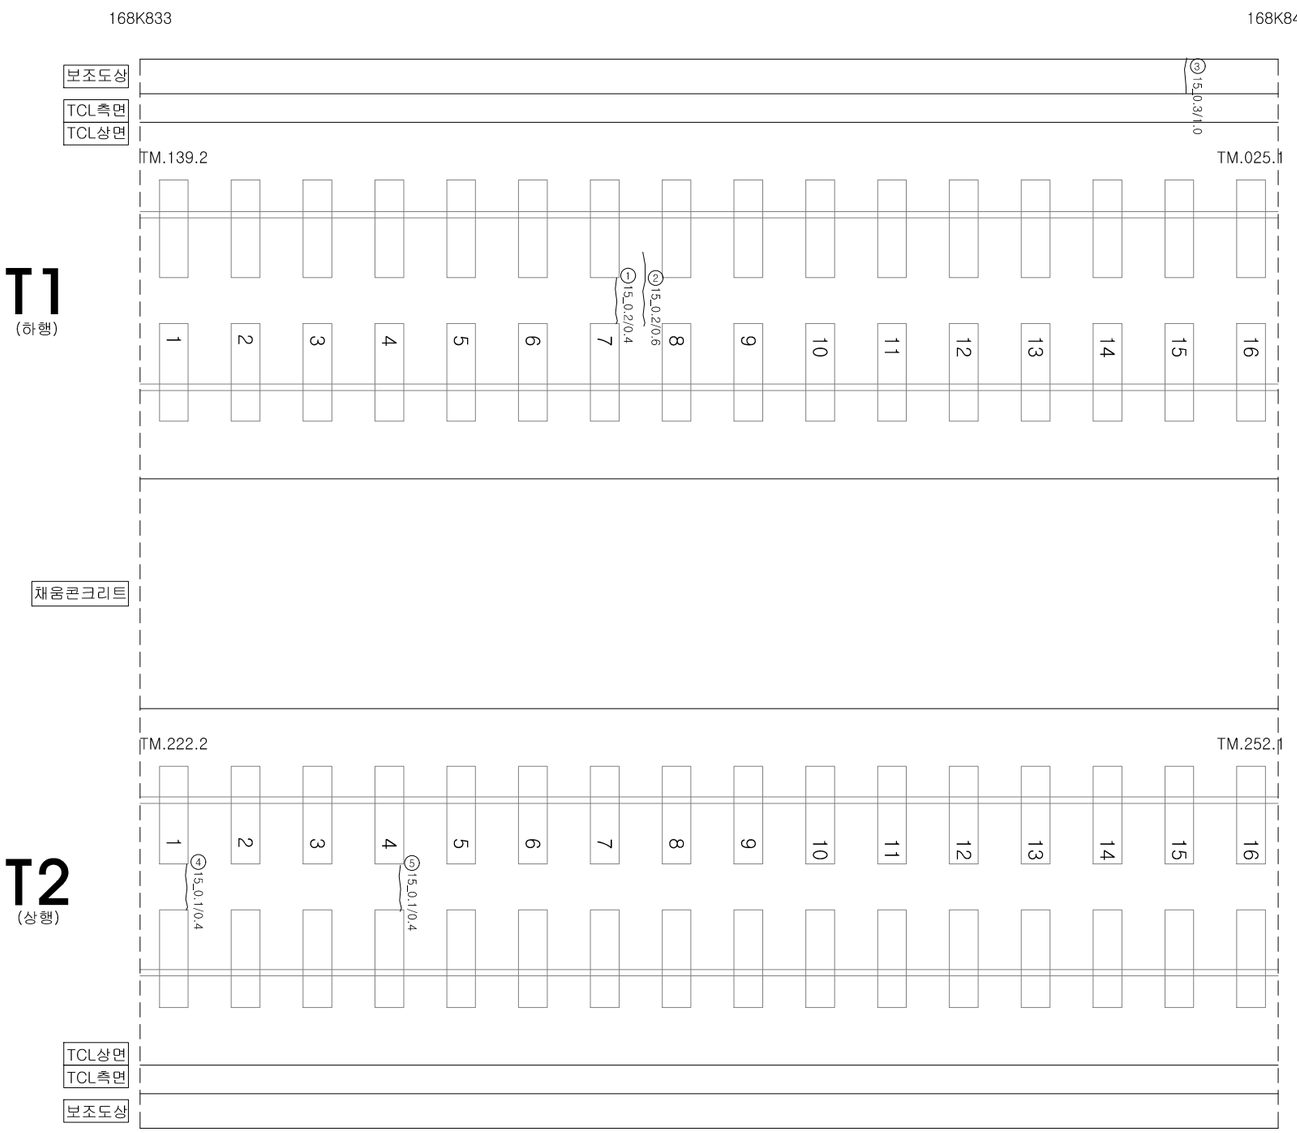
U3와룡2터널_ 176(168.833~168.843km, L=10m)

연번	손상	폭		연장		비고	연번	손상	폭		연장		비고
1	균열	0.2	㎜	0.4	m								
2	균열	0.2	㎜	0.6	m								
3	균열	0.3	㎜	1.0	m								
4	균열	0.1	㎜	0.4	m								
5	균열	0.1	㎜	0.4	m

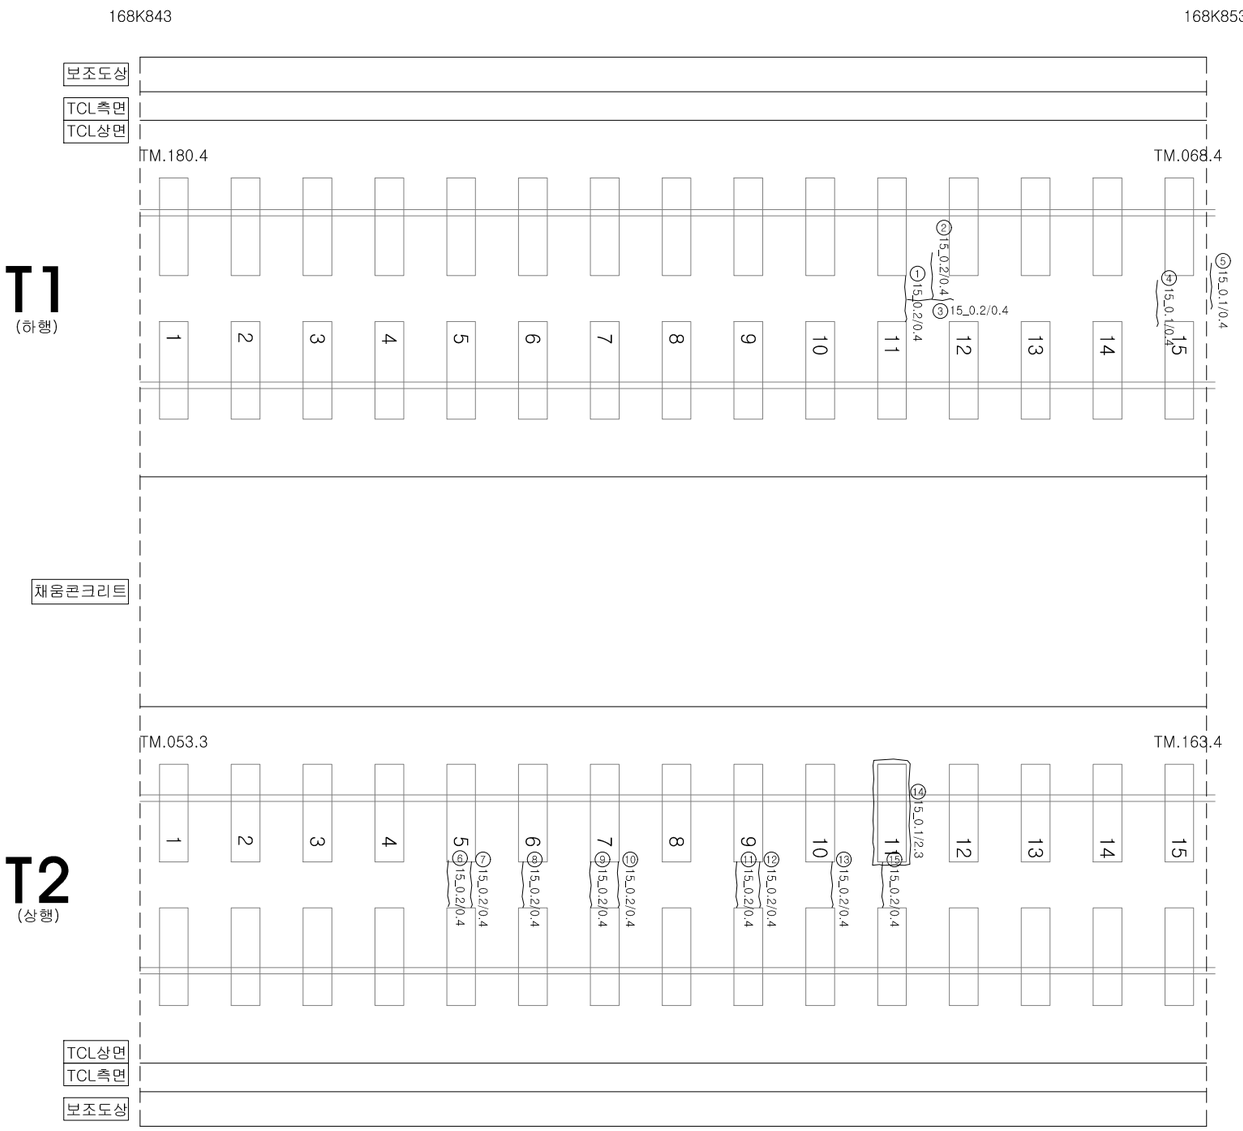
U3와룡2터널_ 177(168.843~168.853km, L=10m)

연번	손상	폭		연장		비고	연번	손상	폭		연장		비고
1	균열	0.2	㎜	0.4	m								
2	균열	0.2	㎜	0.4	m								
3	균열	0.2	㎜	0.4	m								
4	균열	0.1	㎜	0.4	m								
5	균열	0.1	㎜	0.4	m								
6	균열	0.2	㎜	0.4	m								
7	균열	0.2	㎜	0.4	m								
8	균열	0.2	㎜	0.4	m								
9	균열	0.2	㎜	0.4	m								
10	균열	0.2	㎜	0.4	m								
11	균열	0.2	㎜	0.4	m								
12	균열	0.2	㎜	0.4	m								
13	균열	0.2	㎜	0.4	m								
14	경계부 균열	0.1	㎜	2.3	m								
15	균열	0.2	㎜	0.4	m

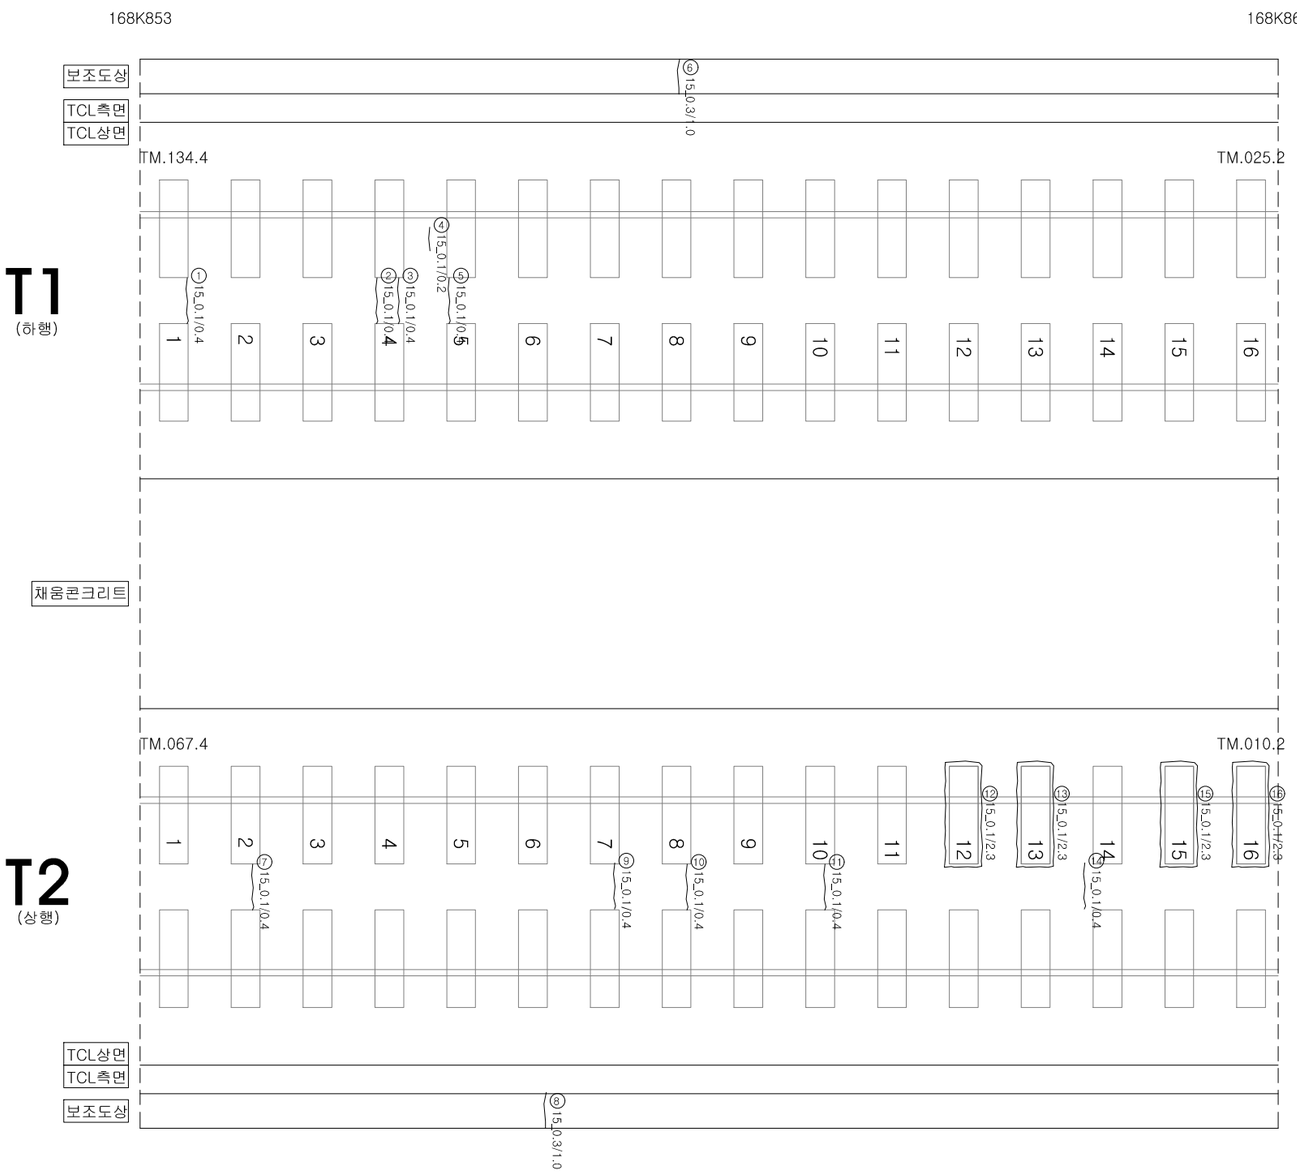
U3와룡2터널_ 178(168.853~168.863km, L=10m)

연번	손상	폭		연장		비고	연번	손상	폭		연장		비고
1	균열	0.1	mm	0.4	m								
2	균열	0.1	mm	0.4	m								
3	균열	0.1	mm	0.4	m								
4	균열	0.1	mm	0.2	m								
5	균열	0.1	mm	0.4	m								
6	균열	0.3	mm	1.0	m								
7	균열	0.1	mm	0.4	m								
8	균열	0.3	mm	1.0	m								
9	균열	0.1	mm	0.4	m								
10	균열	0.1	mm	0.4	m								
11	균열	0.1	mm	0.4	m								
12	경계부 균열	0.1	mm	2.3	m								
13	경계부 균열	0.1	mm	2.3	m								
14	균열	0.1	mm	0.4	m								
15	경계부 균열	0.1	mm	2.3	m								
16	경계부 균열	0.1	mm	2.3	m

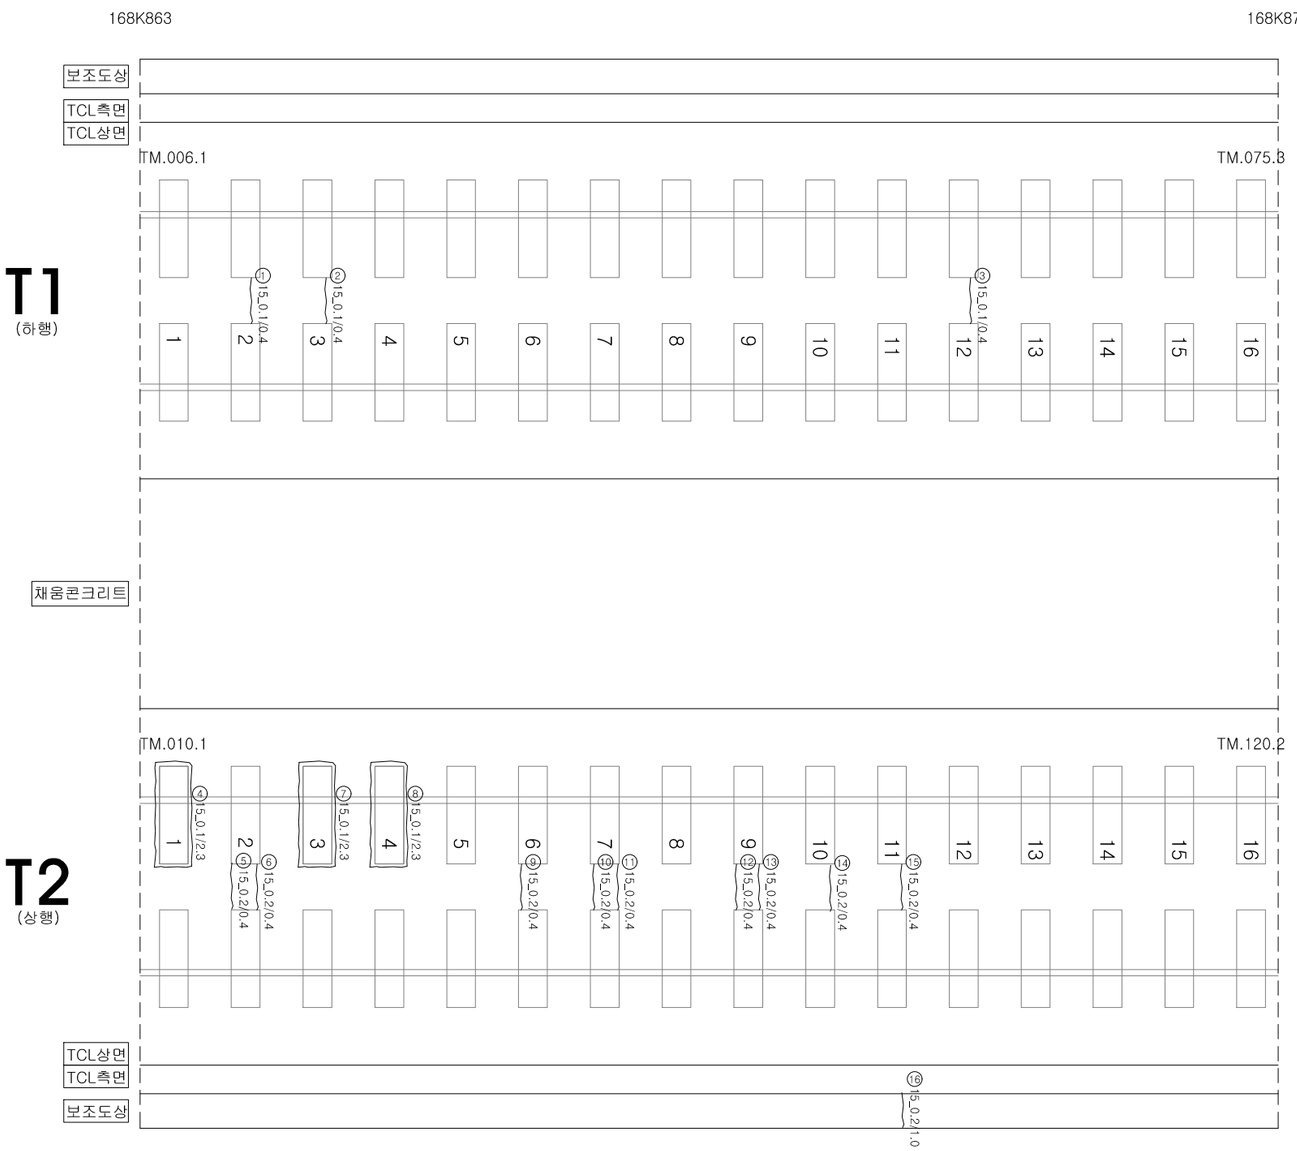
U3와룡2터널_ 179(168.863~168.873km, L=10m)

연번	손상	폭		연장		비고	연번	손상	폭		연장		비고
1	균열	0.1	㎜	0.4	m								
2	균열	0.1	㎜	0.4	m								
3	균열	0.1	㎜	0.4	m								
4	경계부 균열	0.1	㎜	2.3	m								
5	균열	0.2	㎜	0.4	m								
6	균열	0.2	㎜	0.4	m								
7	경계부 균열	0.1	㎜	2.3	m								
8	경계부 균열	0.1	㎜	2.3	m								
9	균열	0.2	㎜	0.4	m								
10	균열	0.2	㎜	0.4	m								
11	균열	0.2	㎜	0.4	m								
12	균열	0.2	㎜	0.4	m								
13	균열	0.2	㎜	0.4	m								
14	균열	0.2	㎜	0.4	m								
15	균열	0.2	㎜	0.4	m								
16	균열	0.2	㎜	1.0	m

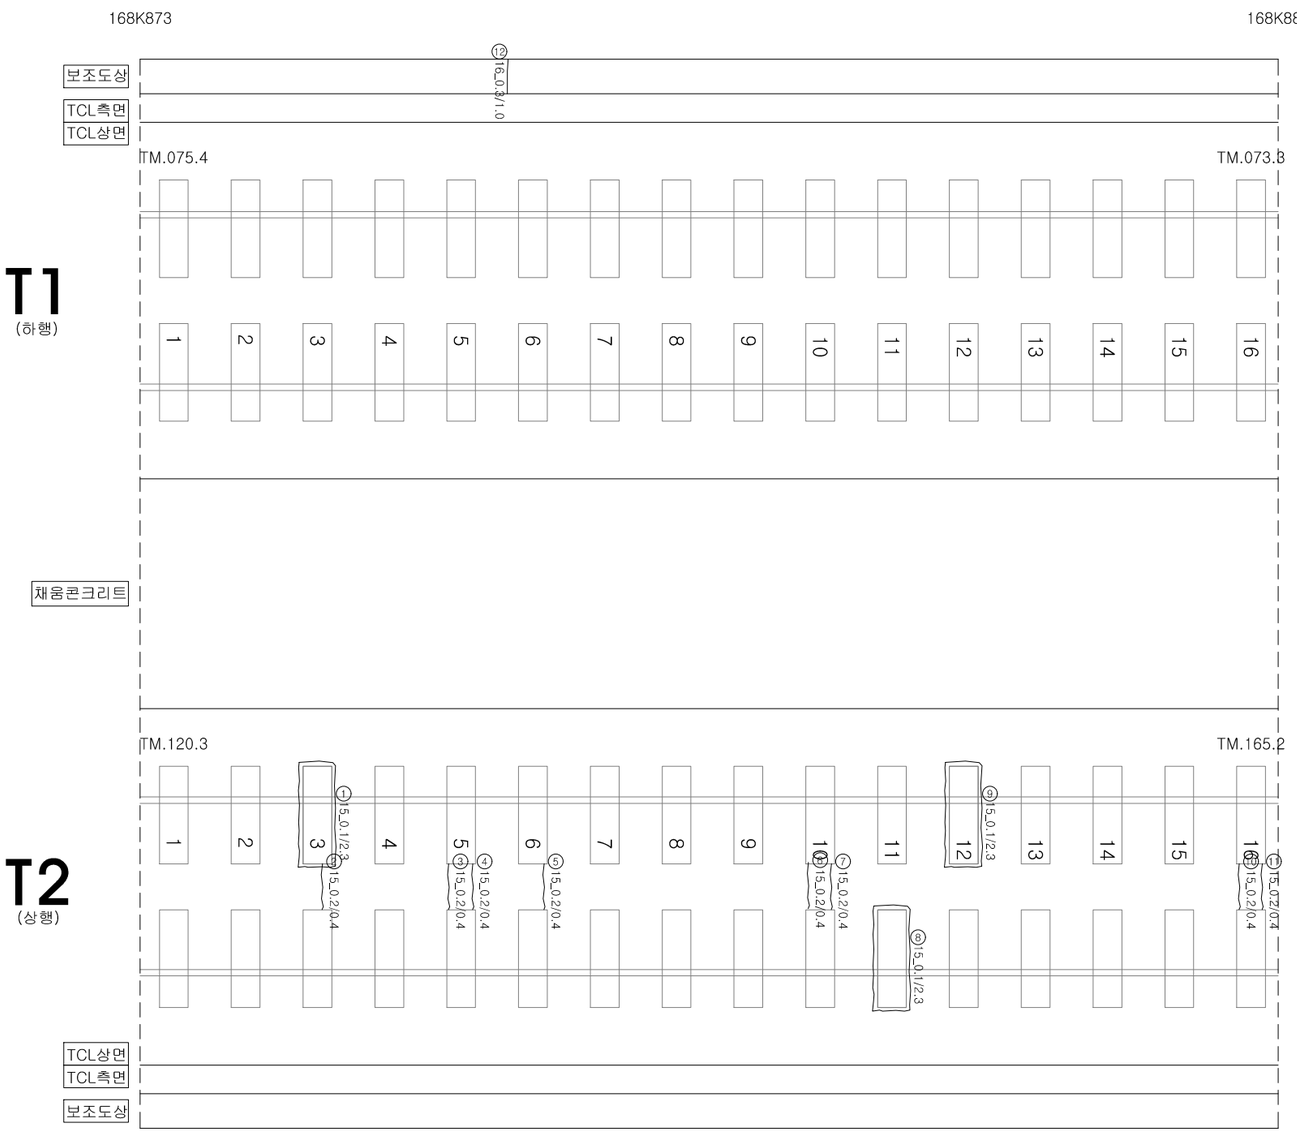
U3와룡2터널_ 180(168.873~168.883km, L=10m)

연번	손상	폭		연장		비고	연번	손상	폭		연장		비고
1	경계부 균열	0.1	㎜	2.3	m								
2	균열	0.2	㎜	0.4	m								
3	균열	0.2	㎜	0.4	m								
4	균열	0.2	㎜	0.4	m								
5	균열	0.2	㎜	0.4	m								
6	균열	0.2	㎜	0.4	m								
7	균열	0.2	㎜	0.4	m								
8	경계부 균열	0.1	㎜	2.3	m								
9	경계부 균열	0.1	㎜	2.3	m								
10	균열	0.2	㎜	0.4	m								
11	균열	0.2	㎜	0.4	m								
12	균열	0.3	㎜	1.0	m

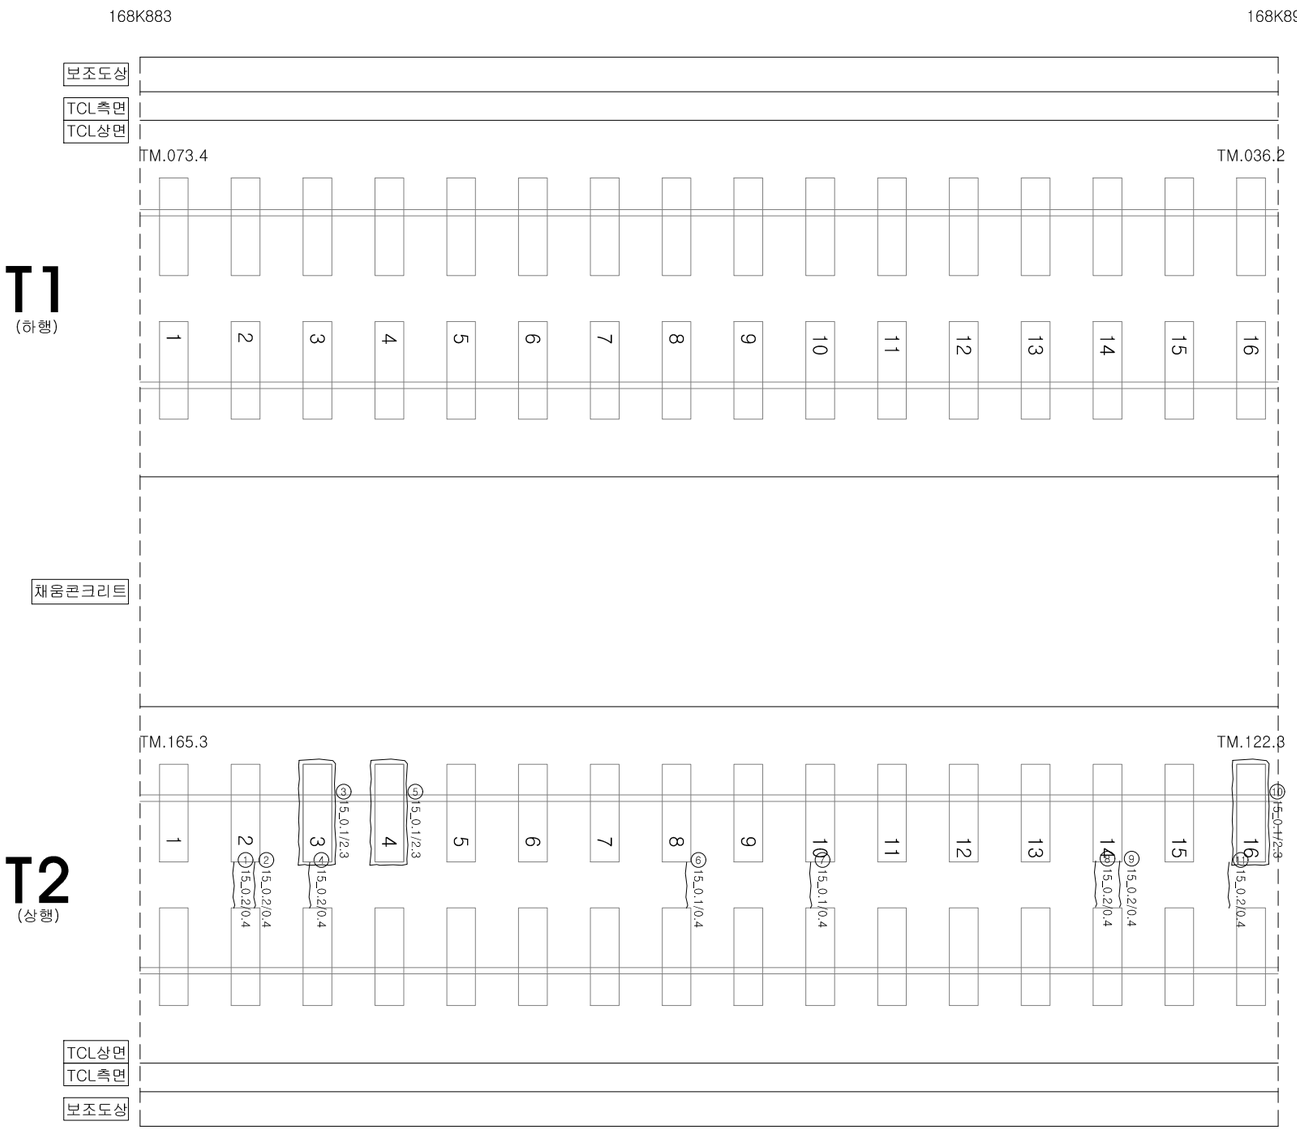
U3와룡2터널_ 181(168.883~168.893km, L=10m)

연번	손상	폭		연장		비고	연번	손상	폭		연장		비고
1	균열	0.2	㎜	0.4	m								
2	균열	0.2	㎜	0.4	m								
3	경계부 균열	0.1	㎜	2.3	m								
4	균열	0.2	㎜	0.4	m								
5	경계부 균열	0.1	㎜	2.3	m								
6	균열	0.1	㎜	0.4	m								
7	균열	0.1	㎜	0.4	m								
8	균열	0.2	㎜	0.4	m								
9	균열	0.2	㎜	0.4	m								
10	경계부 균열	0.1	㎜	2.3	m								
11	균열	0.2	㎜	0.4	m

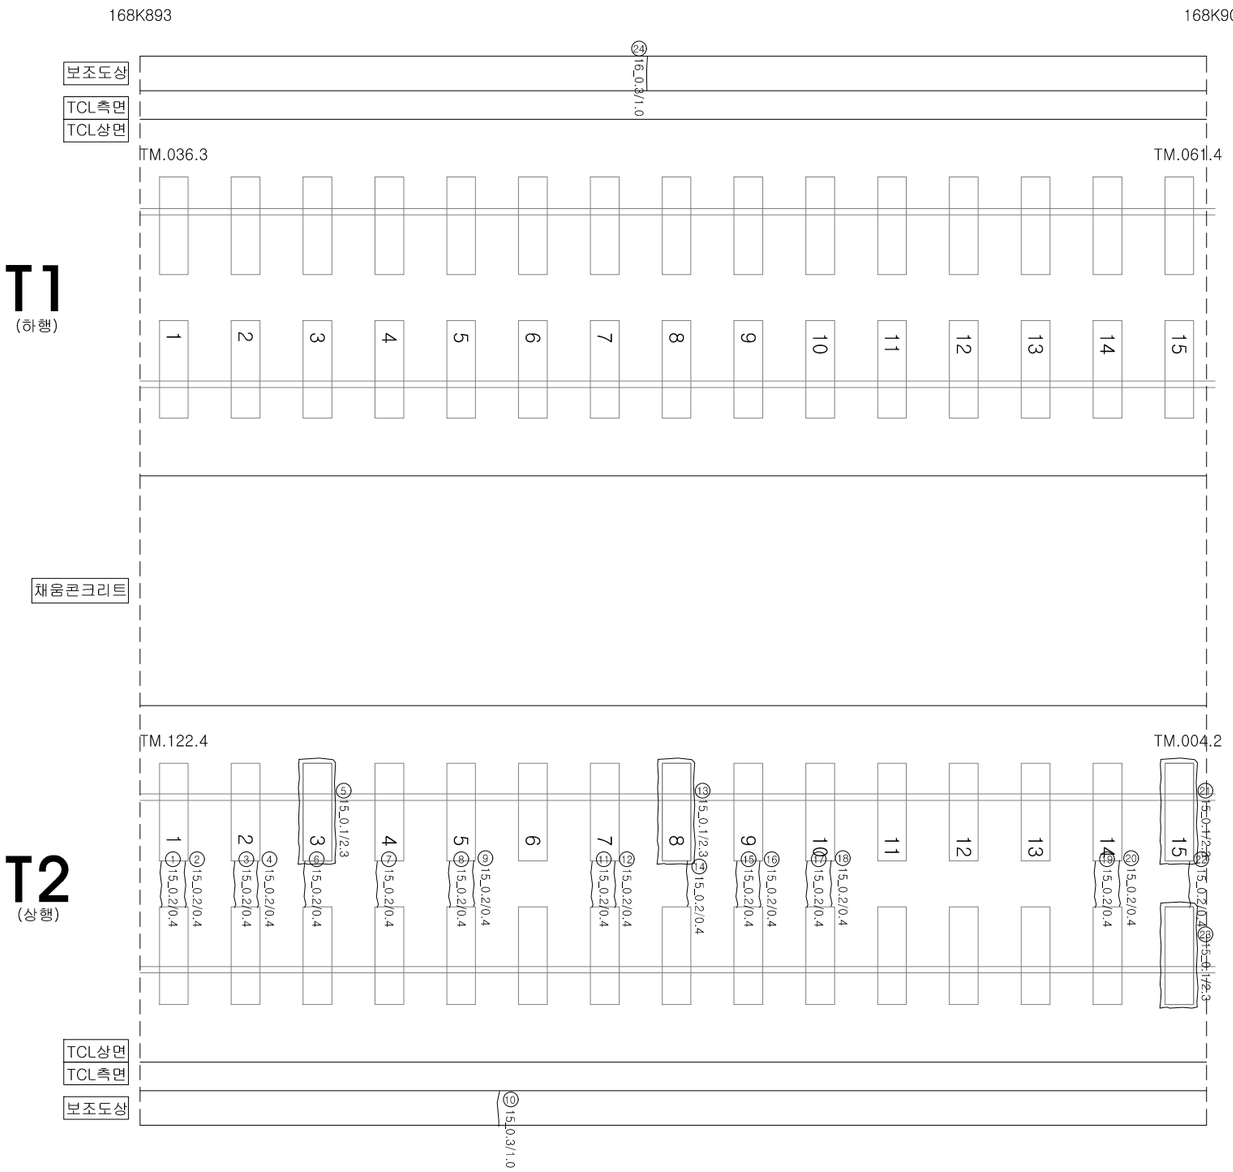
외관조사망도 번호
U31와룡2터널_ 182(168.893~168.903km, L=10m)

연번	손상	폭		연장		비고	연번	손상	폭		연장		비고
1	균열	0.2	㎜	0.4	m								
2	균열	0.2	㎜	0.4	m								
3	균열	0.2	㎜	0.4	m								
4	균열	0.2	㎜	0.4	m								
5	경계부 균열	0.1	㎜	2.3	m								
6	균열	0.2	㎜	0.4	m								
7	균열	0.2	㎜	0.4	m								
8	균열	0.2	㎜	0.4	m								
9	균열	0.2	㎜	0.4	m								
10	균열	0.3	㎜	1.0	m								
11	균열	0.2	㎜	0.4	m								
12	균열	0.2	㎜	0.4	m								
13	경계부 균열	0.1	㎜	2.3	m								
14	균열	0.2	㎜	0.4	m								
15	균열	0.2	㎜	0.4	m								
16	균열	0.2	㎜	0.4	m								
17	균열	0.2	㎜	0.4	m								
18	균열	0.2	㎜	0.4	m								
19	균열	0.2	㎜	0.4	m								
20	균열	0.2	㎜	0.4	m								
21	경계부 균열	0.1	㎜	2.3	m								
22	균열	0.2	㎜	0.4	m								
23	경계부 균열	0.1	㎜	2.3	m								
24	균열	0.3	㎜	1.0	m

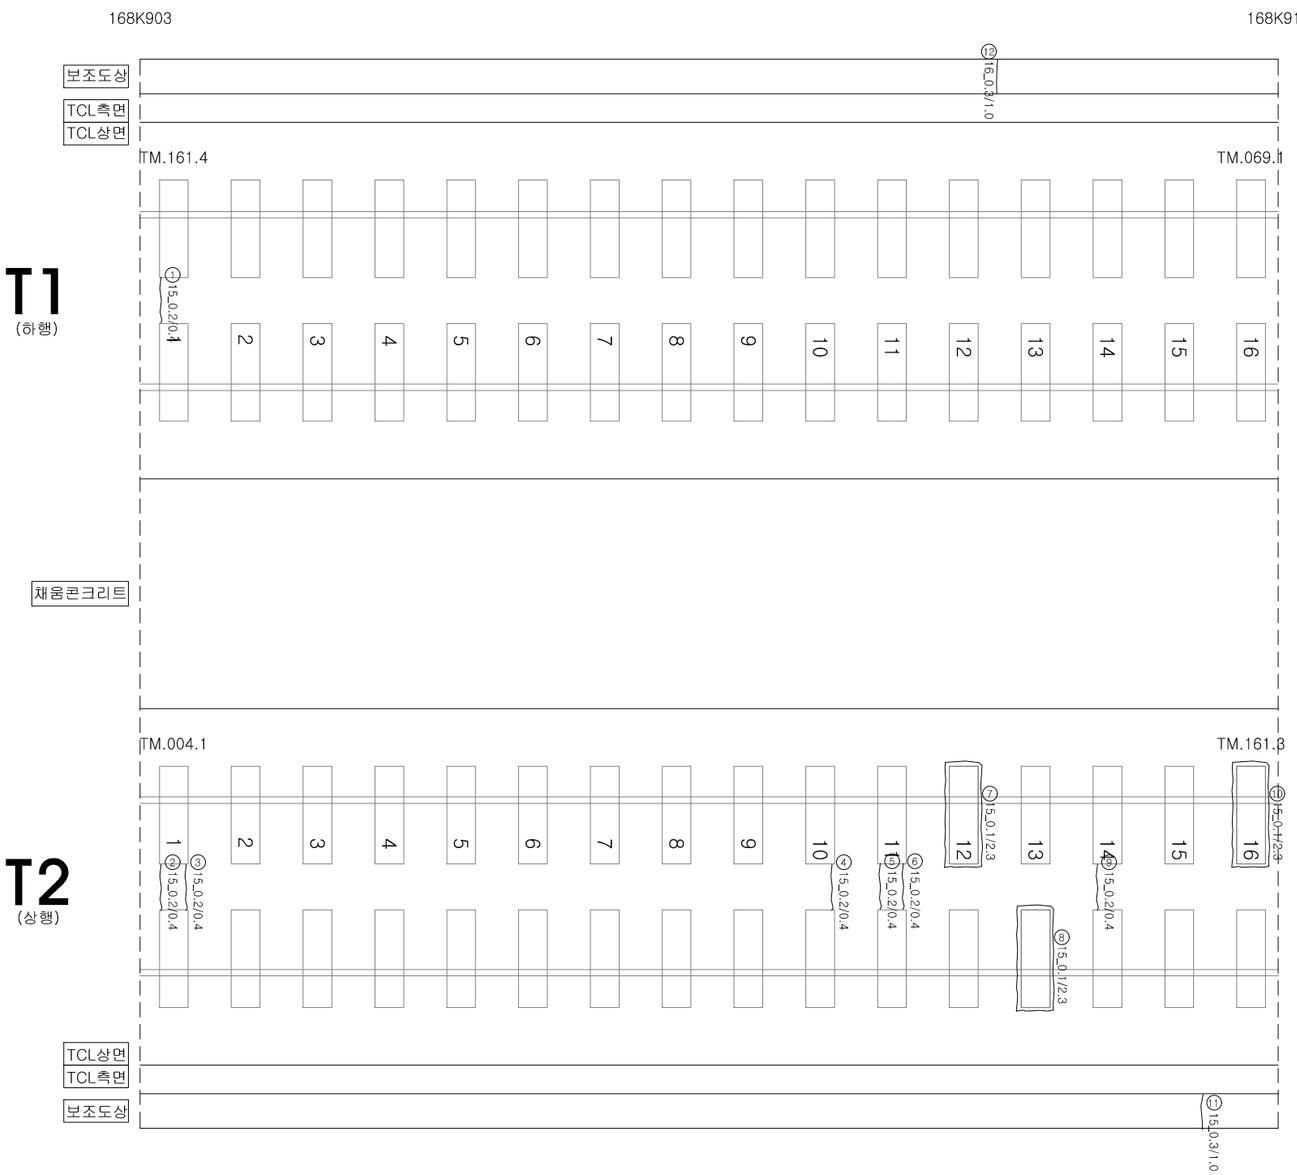
U31와룡2터널_ 183(168.903~168.913km, L=10m)

연번	손상	폭		연장		비고	연번	손상	폭		연장		비고
1	균열	0.2	㎜	0.4	m								
2	균열	0.2	㎜	0.4	m								
3	균열	0.2	㎜	0.4	m								
4	균열	0.2	㎜	0.4	m								
5	균열	0.2	㎜	0.4	m								
6	균열	0.2	㎜	0.4	m								
7	경계부 균열	0.1	㎜	2.3	m								
8	경계부 균열	0.1	㎜	2.3	m								
9	균열	0.2	㎜	0.4	m								
10	경계부 균열	0.1	㎜	2.3	m								
11	균열	0.3	㎜	1.0	m								
12	균열	0.3	㎜	1.0	m

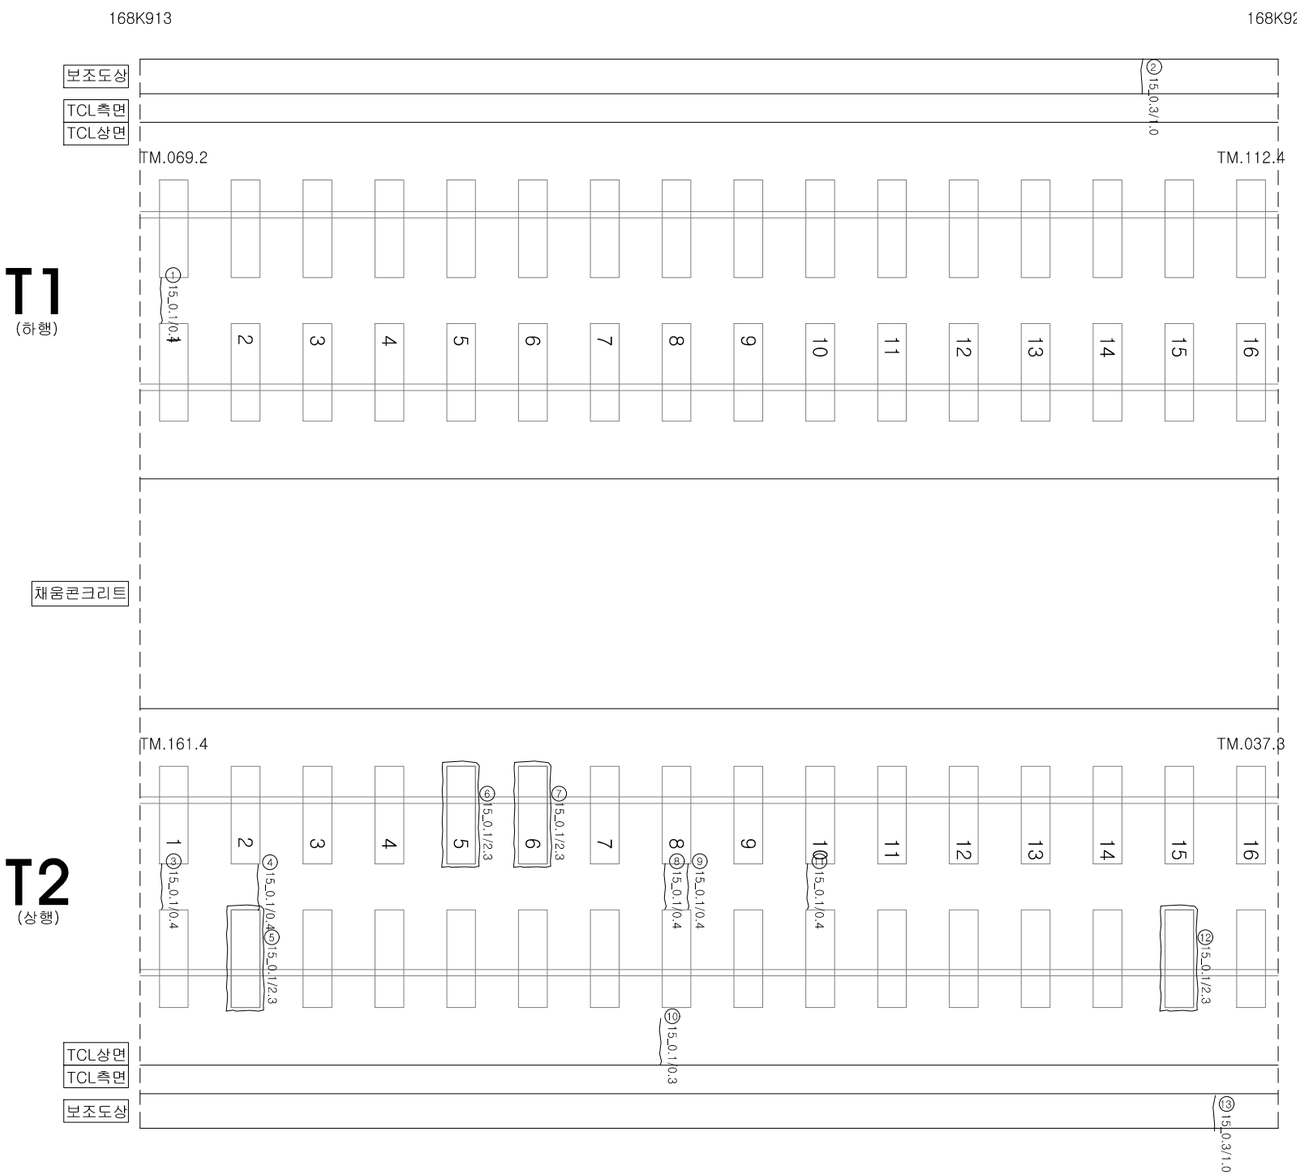
U31와룡2터널_ 184(168.913~168.923km, L=10m)

연번	손상	폭		연장		비고	연번	손상	폭		연장		비고
1	균열	0.1	㎜	0.4	m								
2	균열	0.3	㎜	1.0	m								
3	균열	0.1	㎜	0.4	m								
4	균열	0.1	㎜	0.4	m								
5	경계부 균열	0.1	㎜	2.3	m								
6	경계부 균열	0.1	㎜	2.3	m								
7	경계부 균열	0.1	㎜	2.3	m								
8	균열	0.1	㎜	0.4	m								
9	균열	0.1	㎜	0.4	m								
10	균열	0.1	㎜	0.3	m								
11	균열	0.1	㎜	0.4	m								
12	경계부 균열	0.1	㎜	2.3	m								
13	균열	0.3	㎜	1.0	m
