51-2. U31_와룡2터널

점검 일자	2017. 07.12~2017. 10.25
평균 기온	11.8 ~ 21.6℃

호남고속선 와룡2터널_ 185(168.923~168.933km, L=10m)

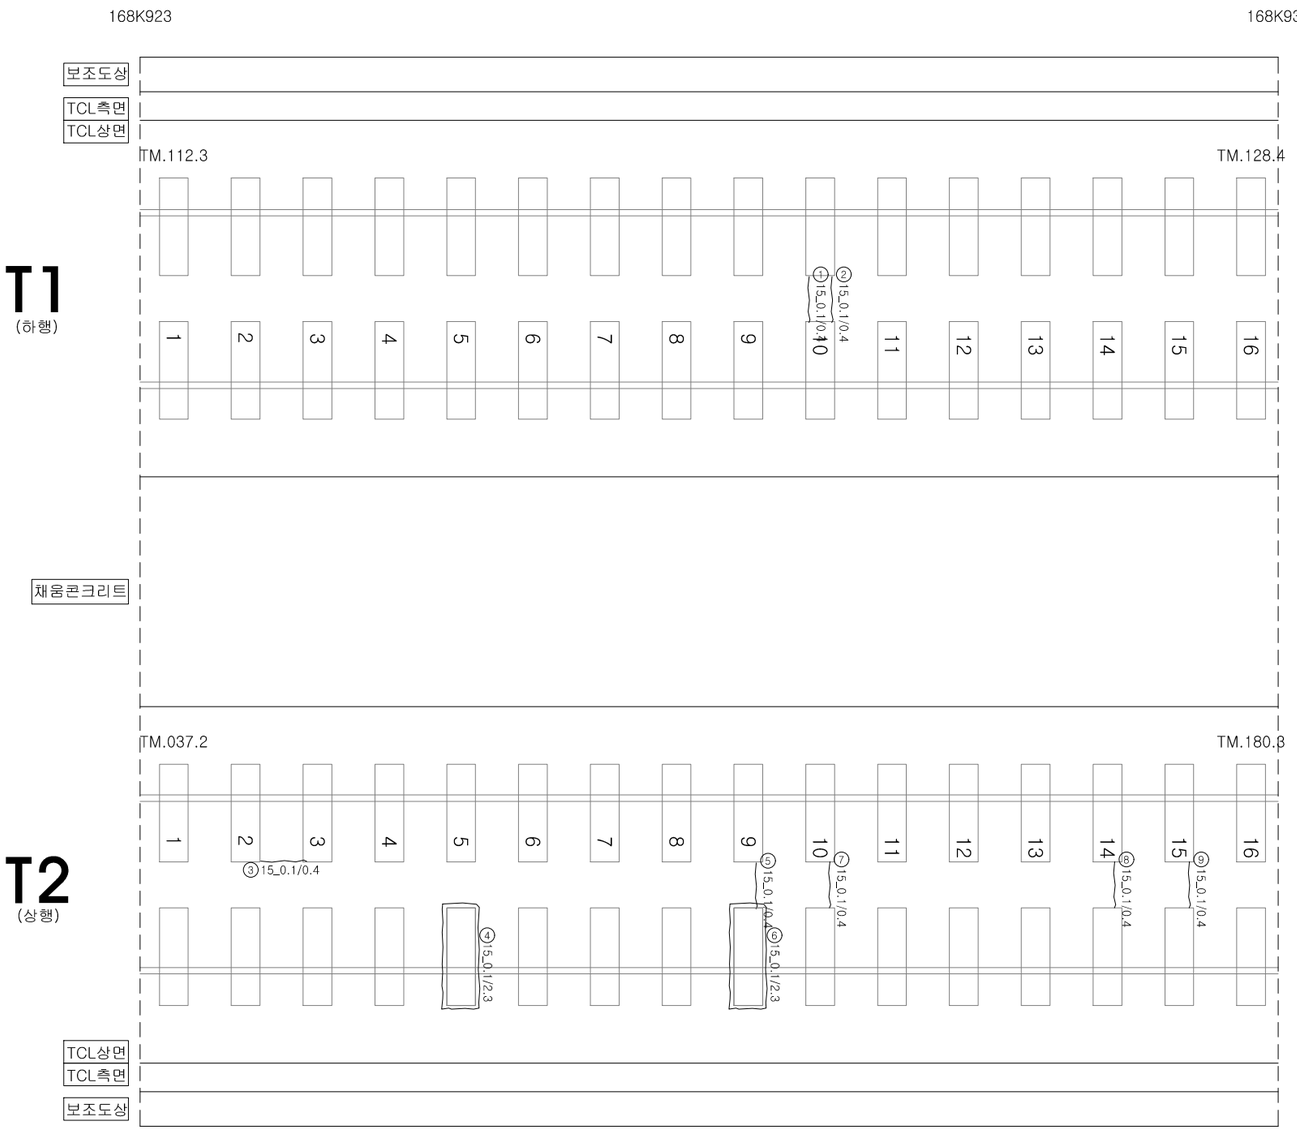
외관조사망도 번호
U31와룡2터널_ 185(168.923~168.933km, L=10m)

연번	손상	폭		연장		비고	연번	손상	폭		연장		비고
1	균열	0.1	㎜	0.4	m								
2	균열	0.1	㎜	0.4	m								
3	균열	0.1	㎜	0.4	m								
4	경계부 균열	0.1	㎜	2.3	m								
5	균열	0.1	㎜	0.4	m								
6	경계부 균열	0.1	㎜	2.3	m								
7	균열	0.1	㎜	0.4	m								
8	균열	0.1	㎜	0.4	m								
9	균열	0.1	㎜	0.4	m

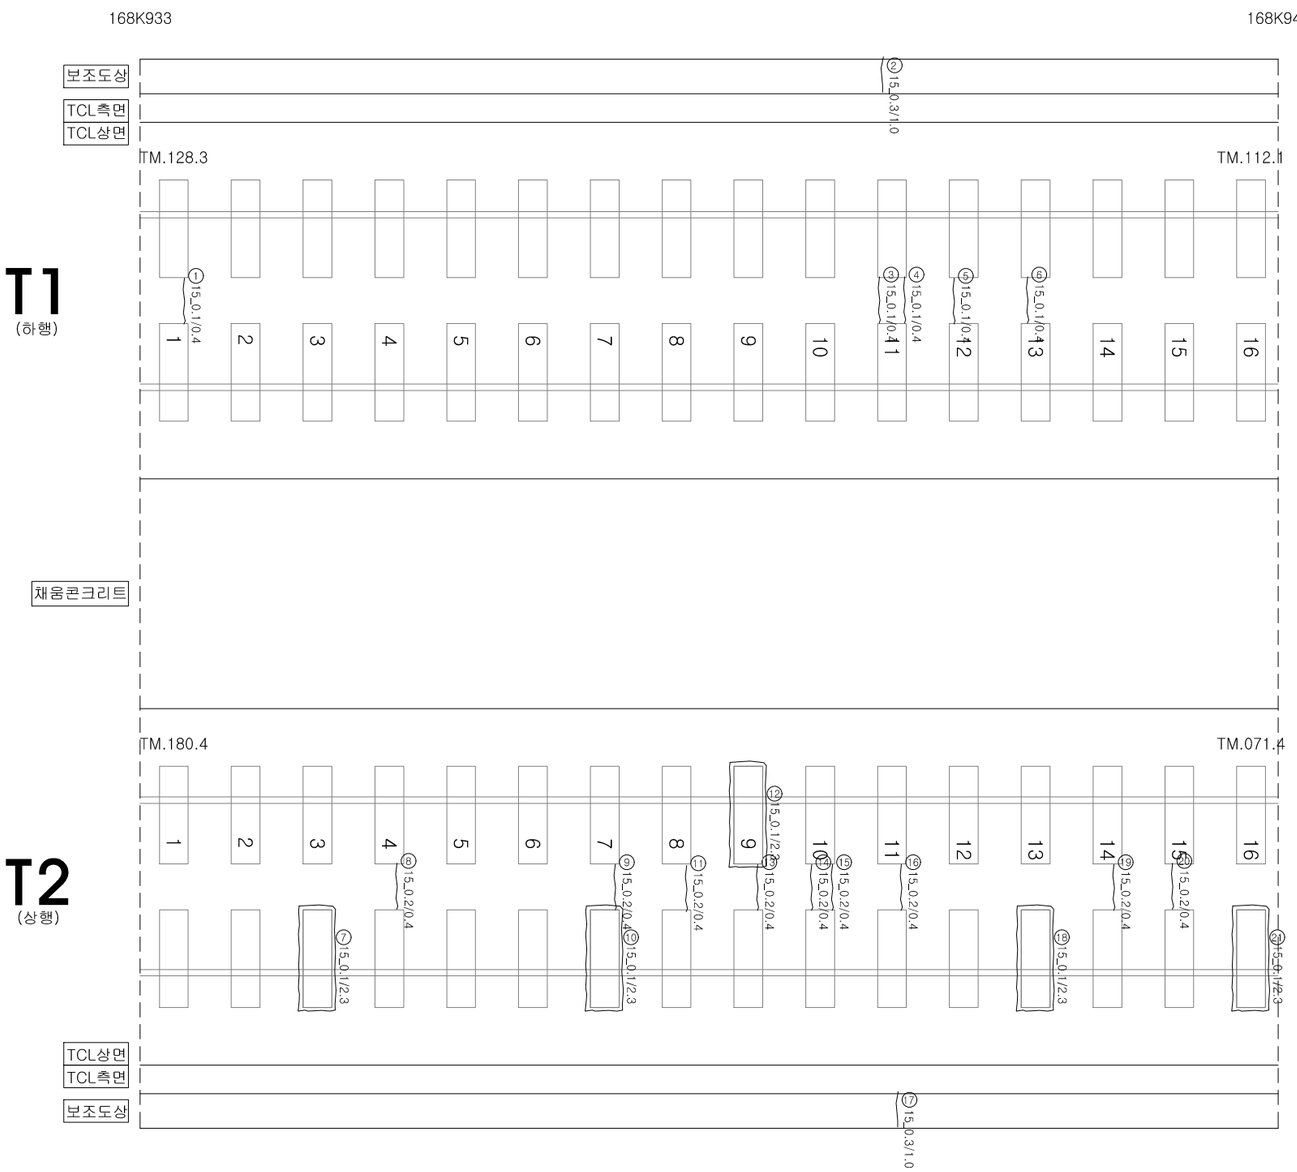
외관조사망도 번호
U31와룡2터널_ 186(168.933~168.943km, L=10m)

연번	손상	폭		연장		비고	연번	손상	폭		연장		비고
1	균열	0.1	㎜	0.4	m								
2	균열	0.3	㎜	1.0	m								
3	균열	0.1	㎜	0.4	m								
4	균열	0.1	㎜	0.4	m								
5	균열	0.1	㎜	0.4	m								
6	균열	0.1	㎜	0.4	m								
7	경계부 균열	0.1	㎜	2.3	m								
8	균열	0.2	㎜	0.4	m								
9	균열	0.2	㎜	0.4	m								
10	경계부 균열	0.1	㎜	2.3	m								
11	균열	0.2	㎜	0.4	m								
12	경계부 균열	0.1	㎜	2.3	m								
13	균열	0.2	㎜	0.4	m								
14	균열	0.2	㎜	0.4	m								
15	균열	0.2	㎜	0.4	m								
16	균열	0.2	㎜	0.4	m								
17	균열	0.3	㎜	1.0	m								
18	경계부 균열	0.1	㎜	2.3	m								
19	균열	0.2	㎜	0.4	m								
20	균열	0.2	㎜	0.4	m								
21	경계부 균열	0.1	㎜	2.3	m

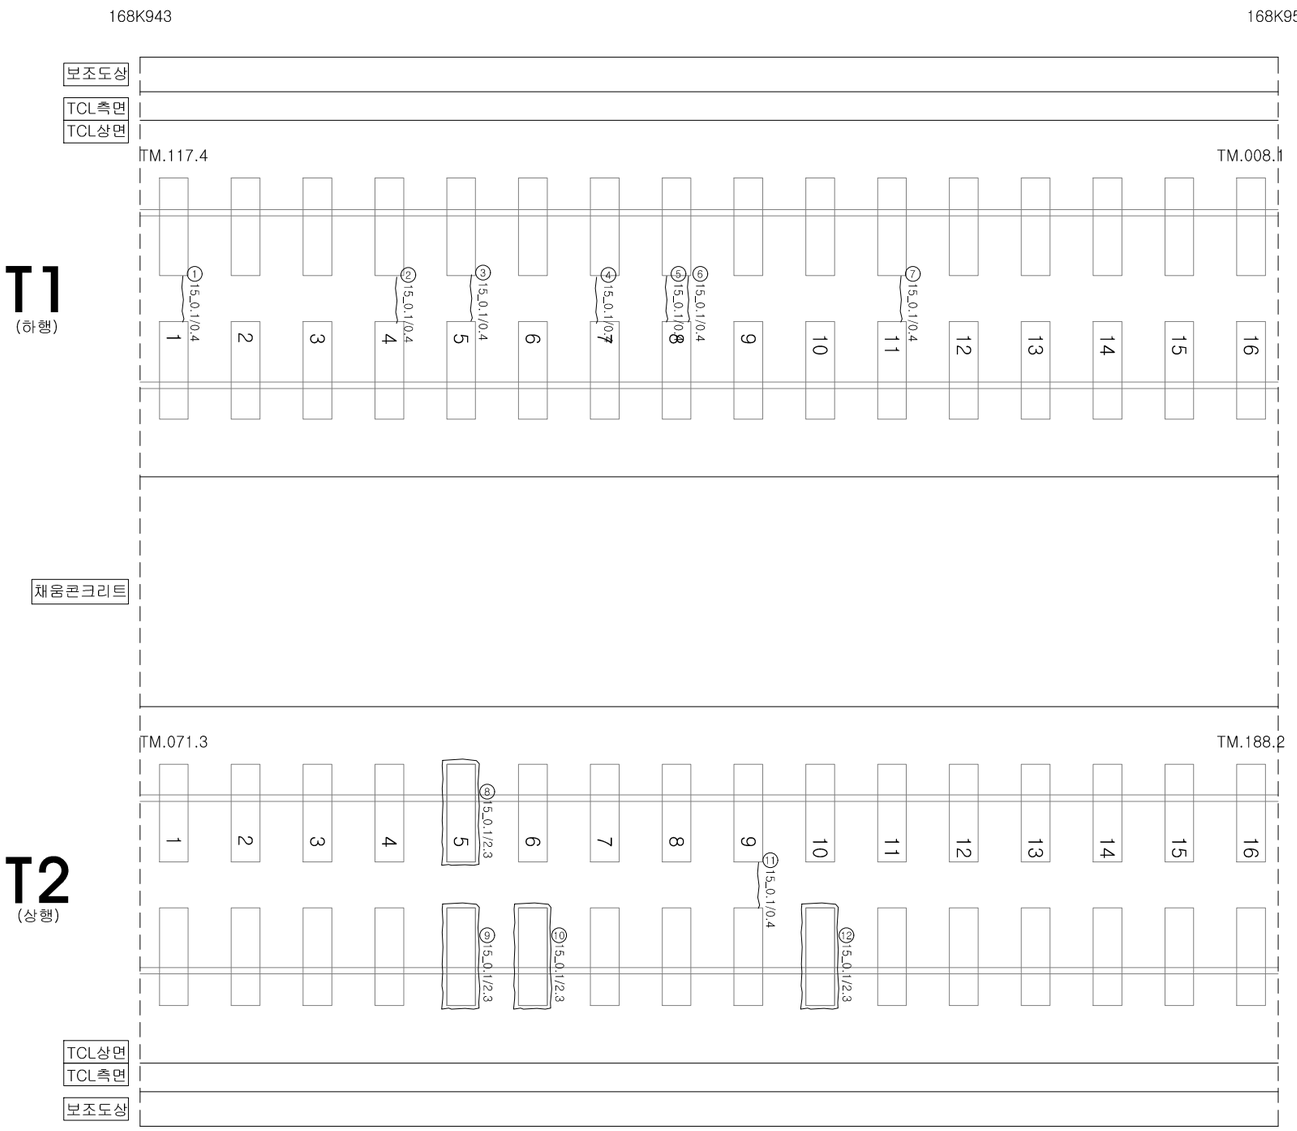
U31와룡2터널_ 187(168.943~168.953km, L=10m)

연번	손상	폭		연장		비고	연번	손상	폭		연장		비고
1	균열	0.1	㎜	0.4	m								
2	균열	0.1	㎜	0.4	m								
3	균열	0.1	㎜	0.4	m								
4	균열	0.1	㎜	0.4	m								
5	균열	0.1	㎜	0.4	m								
6	균열	0.1	㎜	0.4	m								
7	균열	0.1	㎜	0.4	m								
8	경계부 균열	0.1	㎜	2.3	m								
9	경계부 균열	0.1	㎜	2.3	m								
10	경계부 균열	0.1	㎜	2.3	m								
11	균열	0.1	㎜	0.4	m								
12	경계부 균열	0.1	㎜	2.3	m

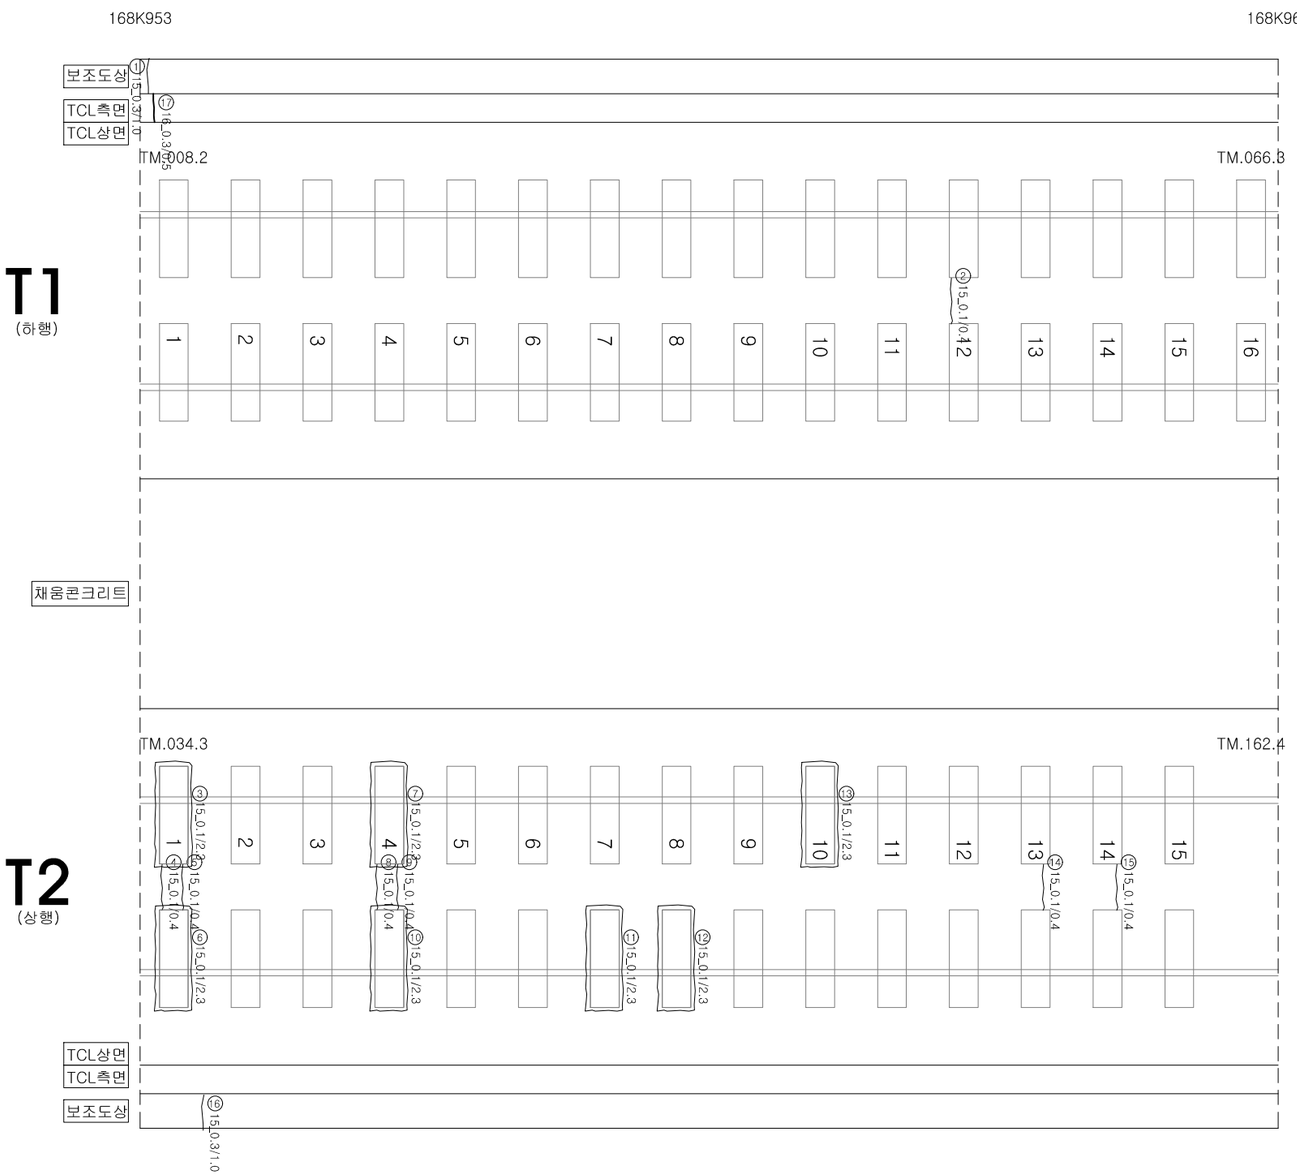
U31와룡2터널_ 188(168.953~168.963km, L=10m)

연번	손상	폭		연장		비고	연번	손상	폭		연장		비고
1	균열	0.3	㎜	1.0	m								
2	균열	0.1	㎜	0.4	m								
3	경계부 균열	0.1	㎜	2.3	m								
4	균열	0.1	㎜	0.4	m								
5	균열	0.1	㎜	0.4	m								
6	경계부 균열	0.1	㎜	2.3	m								
7	경계부 균열	0.1	㎜	2.3	m								
8	균열	0.1	㎜	0.4	m								
9	균열	0.1	㎜	0.4	m								
10	경계부 균열	0.1	㎜	2.3	m								
11	경계부 균열	0.1	㎜	2.3	m								
12	경계부 균열	0.1	㎜	2.3	m								
13	경계부 균열	0.1	㎜	2.3	m								
14	균열	0.1	㎜	0.4	m								
15	균열	0.1	㎜	0.4	m								
16	균열	0.3	㎜	1.0	m								
17	균열	0.3	㎜	0.5	m

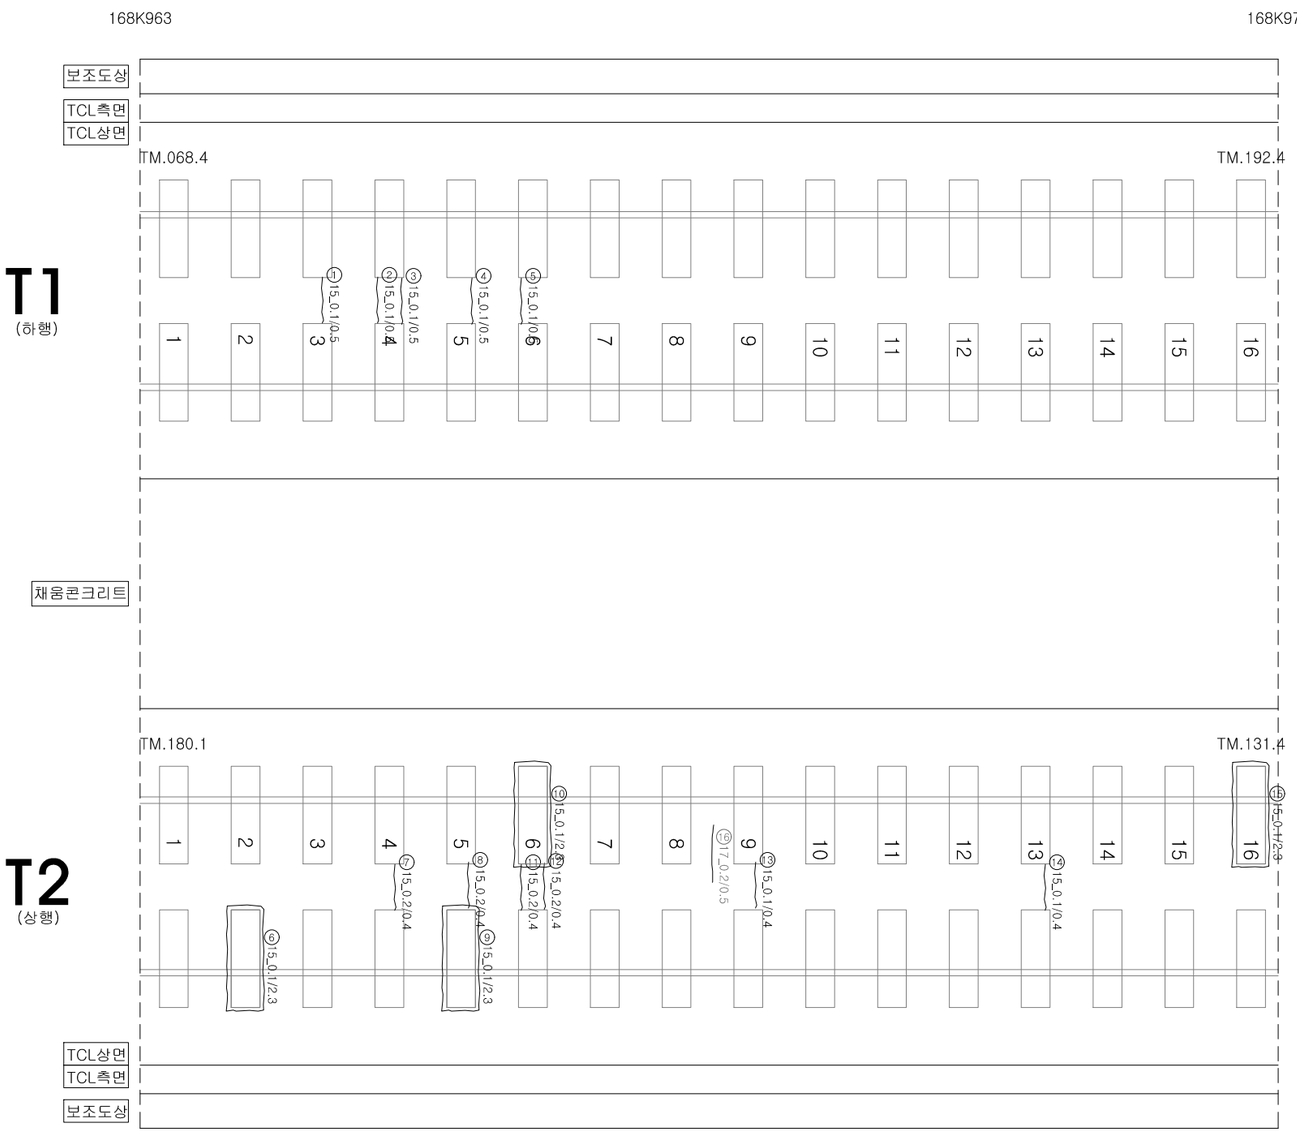
U31와룡2터널_ 189(168.963~168.973km, L=10m)

연번	손상	폭		연장		비고	연번	손상	폭		연장		비고
1	균열	0.1	㎜	0.5	m								
2	균열	0.1	㎜	0.5	m								
3	균열	0.1	㎜	0.5	m								
4	균열	0.1	㎜	0.5	m								
5	균열	0.1	㎜	0.5	m								
6	경계부 균열	0.1	㎜	2.3	m								
7	균열	0.2	㎜	0.4	m								
8	균열	0.2	㎜	0.4	m								
9	경계부 균열	0.1	㎜	2.3	m								
10	경계부 균열	0.1	㎜	2.3	m								
11	균열	0.2	㎜	0.4	m								
12	균열	0.2	㎜	0.4	m								
13	균열	0.1	㎜	0.4	m								
14	균열	0.1	㎜	0.4	m								
15	경계부 균열	0.1	㎜	2.3	m								
16	균열	0.2	㎜	0.5	m

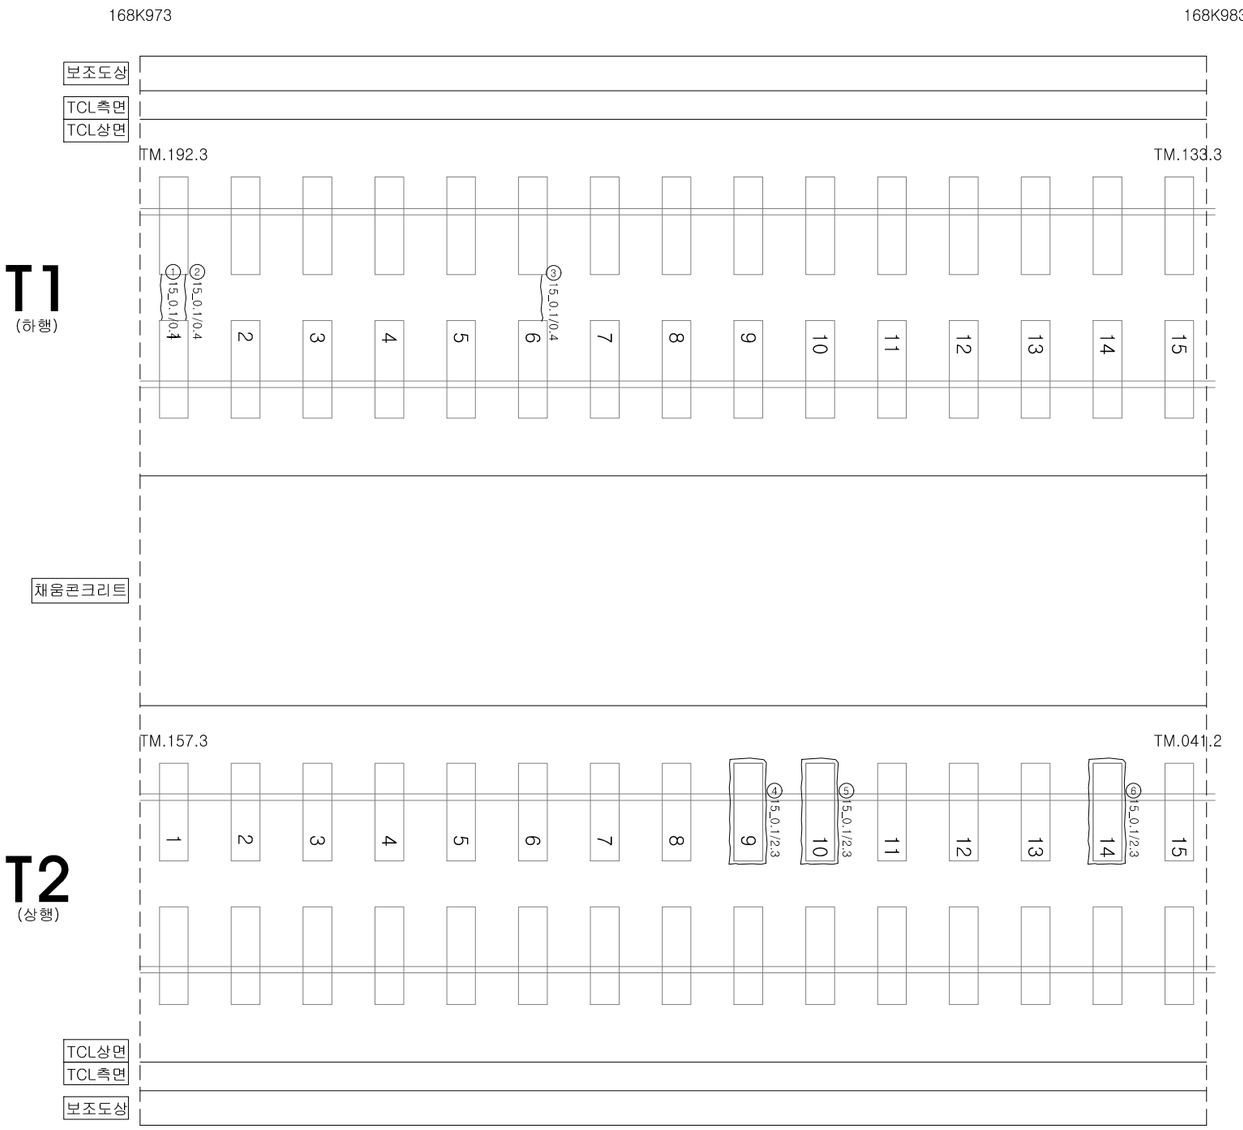
외관조사망도 번호
U31와룡2터널_ 190(168.973~168.983km, L=10m)

연번	손상	폭		연장		비고	연번	손상	폭		연장		비고
1	균열	0.1	㎜	0.4	m								
2	균열	0.1	㎜	0.4	m								
3	균열	0.1	㎜	0.4	m								
4	경계부 균열	0.1	㎜	2.3	m								
5	경계부 균열	0.1	㎜	2.3	m								
6	경계부 균열	0.1	㎜	2.3	m

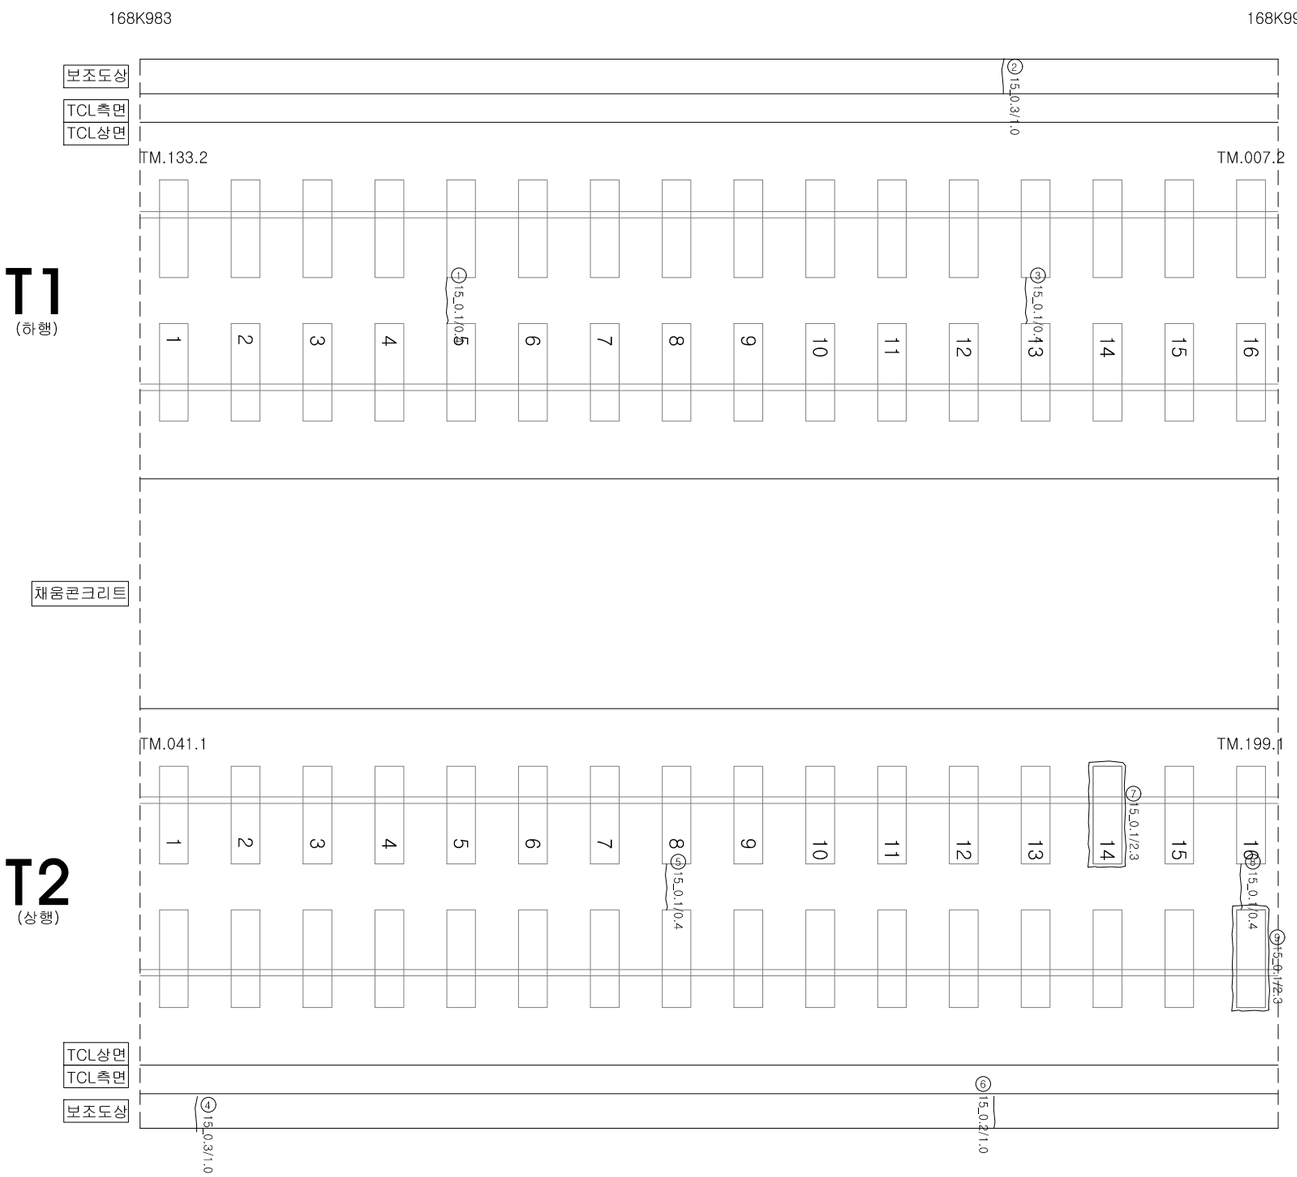
연번	손상	폭		연장		비고	연번	손상	폭		연장		비고
1	균열	0.1	㎜	0.4	m								
2	균열	0.3	㎜	1.0	m								
3	균열	0.1	㎜	0.4	m								
4	균열	0.3	㎜	1.0	m								
5	균열	0.1	㎜	0.4	m								
6	균열	0.2	㎜	1.0	m								
7	경계부 균열	0.1	㎜	2.3	m								
8	균열	0.1	㎜	0.4	m								
9	경계부 균열	0.1	㎜	2.3	m

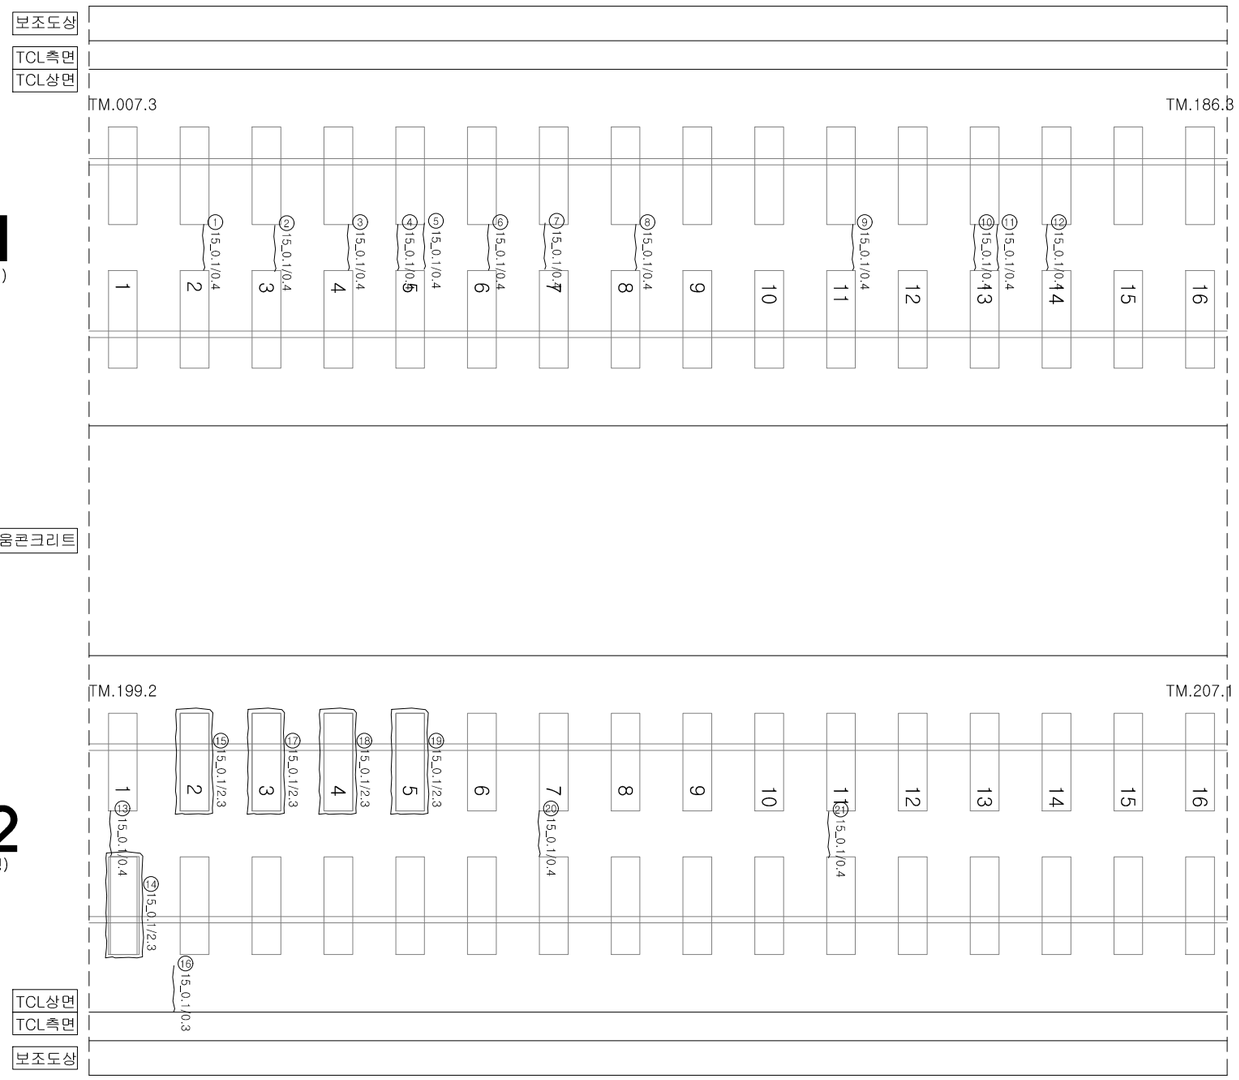
연번	손상	폭		연장		비고	연번	손상	폭		연장		비고
1	균열	0.1	㎜	0.4	m								
2	균열	0.1	㎜	0.4	m								
3	균열	0.1	㎜	0.4	m								
4	균열	0.1	㎜	0.4	m								
5	균열	0.1	㎜	0.4	m								
6	균열	0.1	㎜	0.4	m								
7	균열	0.1	㎜	0.4	m								
8	균열	0.1	㎜	0.4	m								
9	균열	0.1	㎜	0.4	m								
10	균열	0.1	㎜	0.4	m								
11	균열	0.1	㎜	0.4	m								
12	균열	0.1	㎜	0.4	m								
13	균열	0.1	㎜	0.4	m								
14	경계부 균열	0.1	㎜	2.3	m								
15	경계부 균열	0.1	㎜	2.3	m								
16	균열	0.1	㎜	0.3	m								
17	경계부 균열	0.1	㎜	2.3	m								
18	경계부 균열	0.1	㎜	2.3	m								
19	경계부 균열	0.1	㎜	2.3	m								
20	균열	0.1	㎜	0.4	m								
21	균열	0.1	㎜	0.4	m

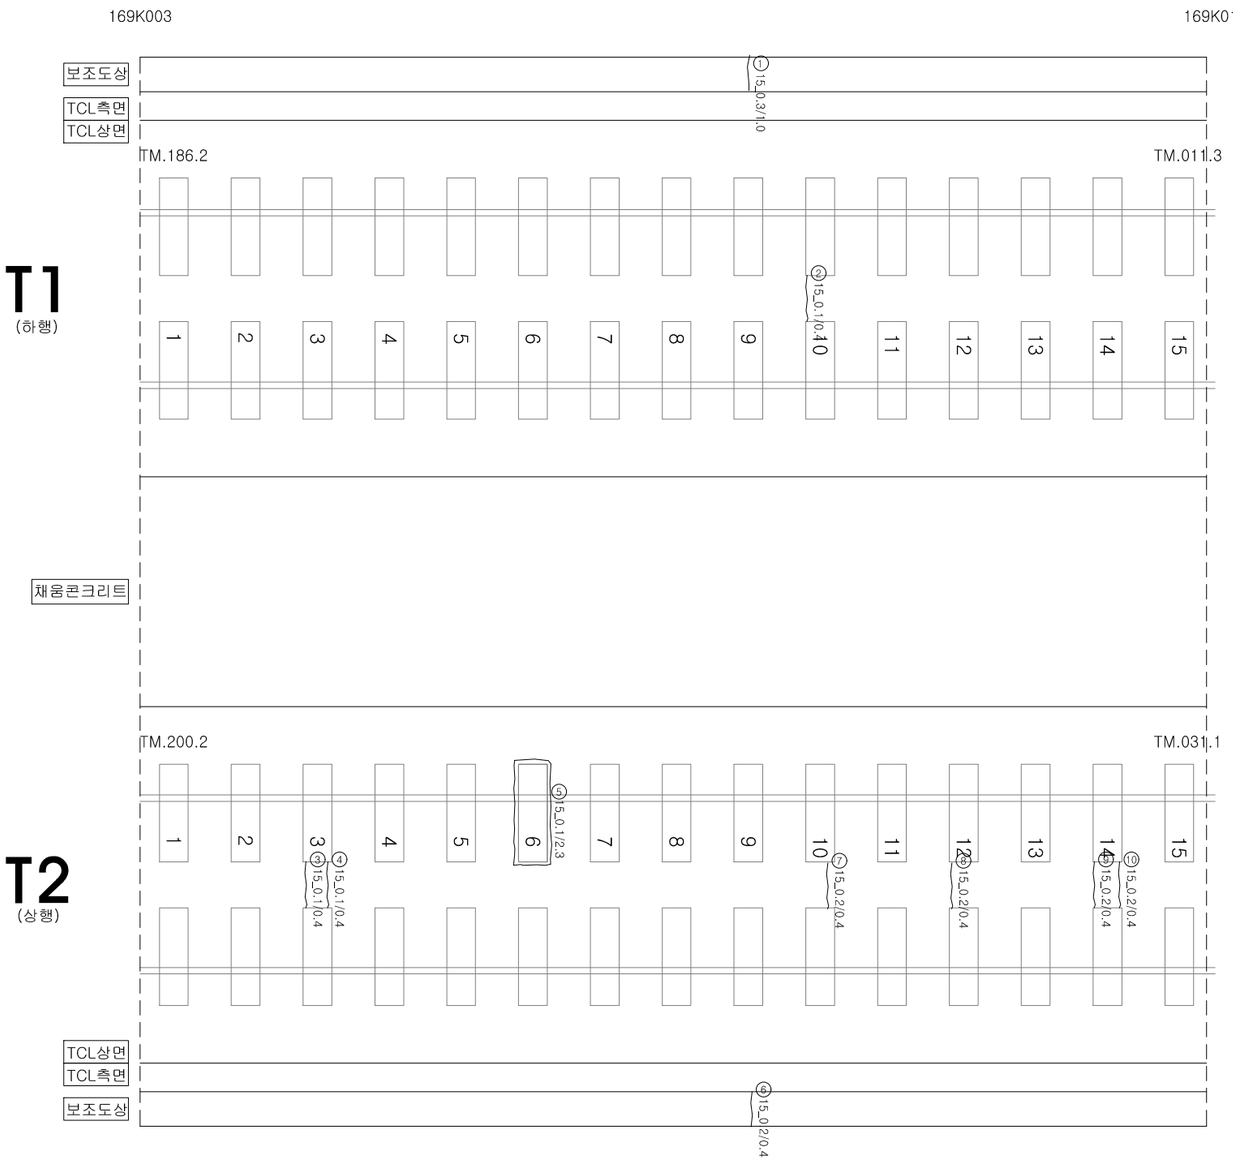
연번	손상	폭		연장		비고	연번	손상	폭		연장		비고
1	균열	0.3	㎜	1.0	m								
2	균열	0.1	㎜	0.4	m								
3	균열	0.1	㎜	0.4	m								
4	균열	0.1	㎜	0.4	m								
5	경계부 균열	0.1	㎜	2.3	m								
6	균열	0.2	㎜	0.4	m								
7	균열	0.2	㎜	0.4	m								
8	균열	0.2	㎜	0.4	m								
9	균열	0.2	㎜	0.4	m								
10	균열	0.2	㎜	0.4	m

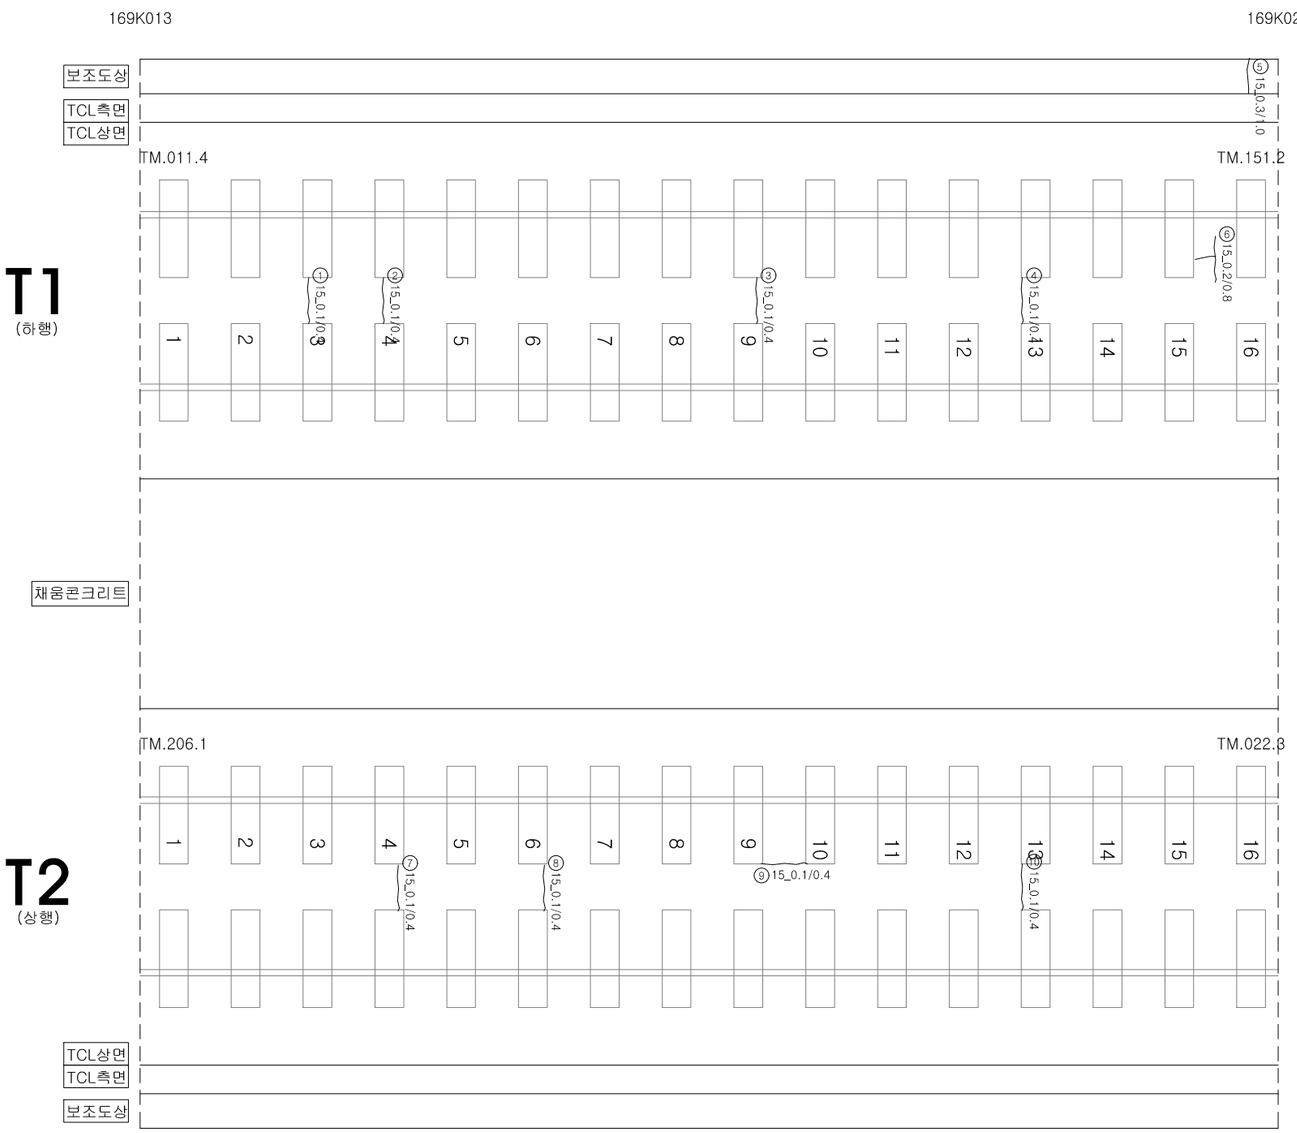
연번	손상	폭		연장		비고	연번	손상	폭		연장		비고
1	균열	0.1	mm	0.4	m								
2	균열	0.1	mm	0.4	m								
3	균열	0.1	mm	0.4	m								
4	균열	0.1	mm	0.4	m								
5	균열	0.3	mm	1.0	m								
6	균열	0.2	mm	0.8	m								
7	균열	0.1	mm	0.4	m								
8	균열	0.1	mm	0.4	m								
9	균열	0.1	mm	0.4	m								
10	균열	0.1	mm	0.4	m

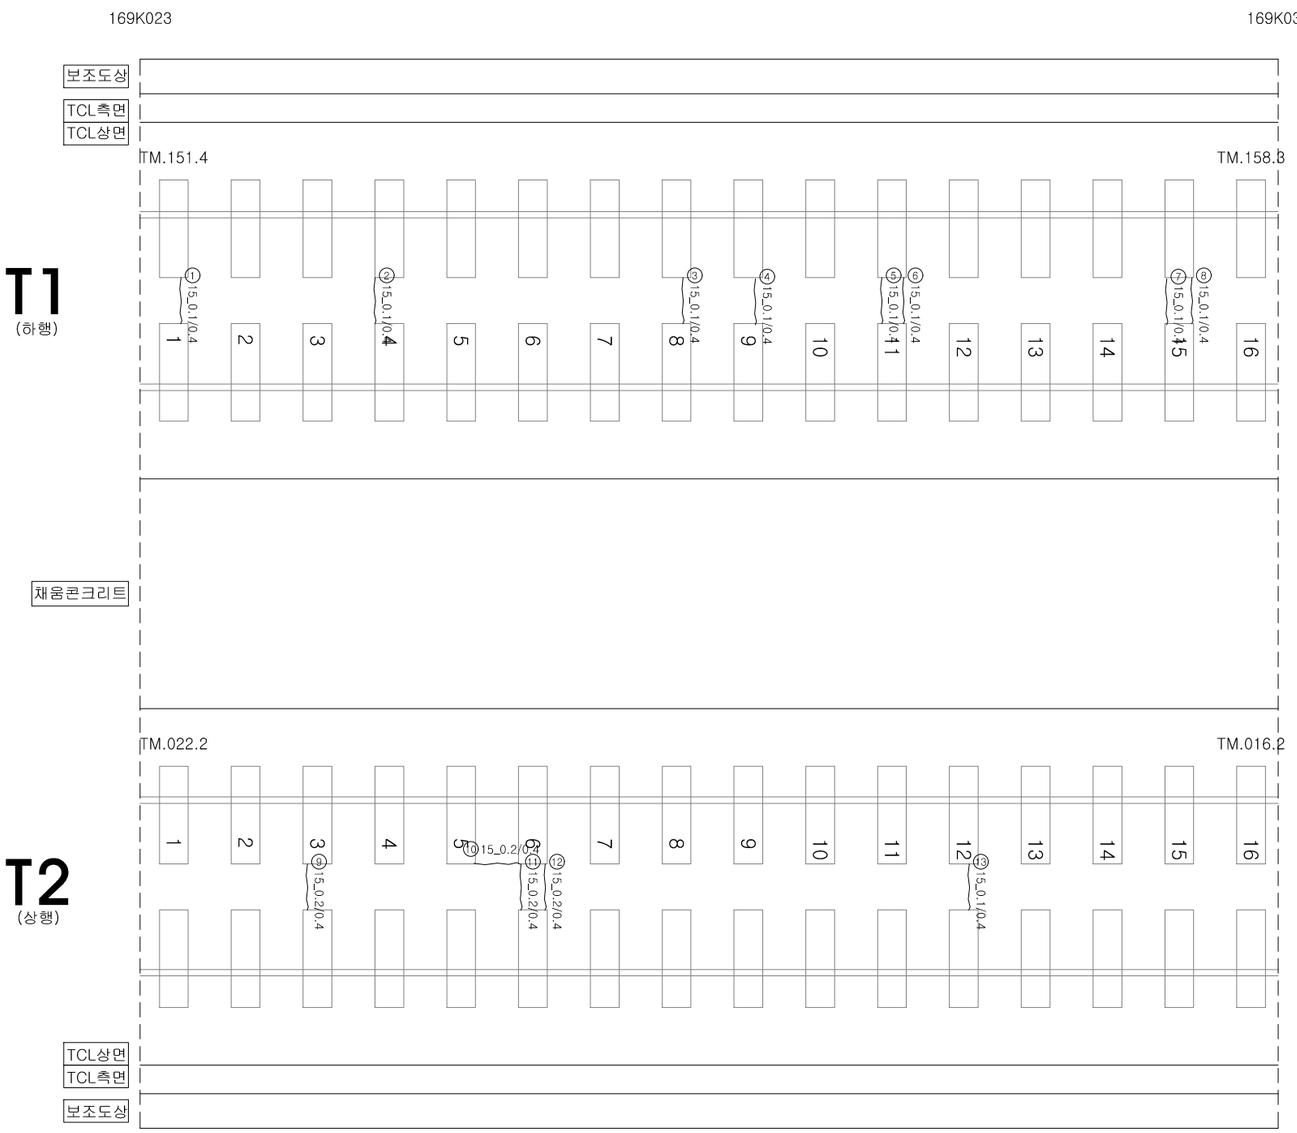
연번	손상	폭		연장		비고	연번	손상	폭		연장		비고
1	균열	0.1	mm	0.4	m								
2	균열	0.1	mm	0.4	m								
3	균열	0.1	mm	0.4	m								
4	균열	0.1	mm	0.4	m								
5	균열	0.1	mm	0.4	m								
6	균열	0.1	mm	0.4	m								
7	균열	0.1	mm	0.4	m								
8	균열	0.1	mm	0.4	m								
9	균열	0.2	mm	0.4	m								
10	균열	0.2	mm	0.4	m								
11	균열	0.2	mm	0.4	m								
12	균열	0.2	mm	0.4	m								
13	균열	0.1	mm	0.4	m

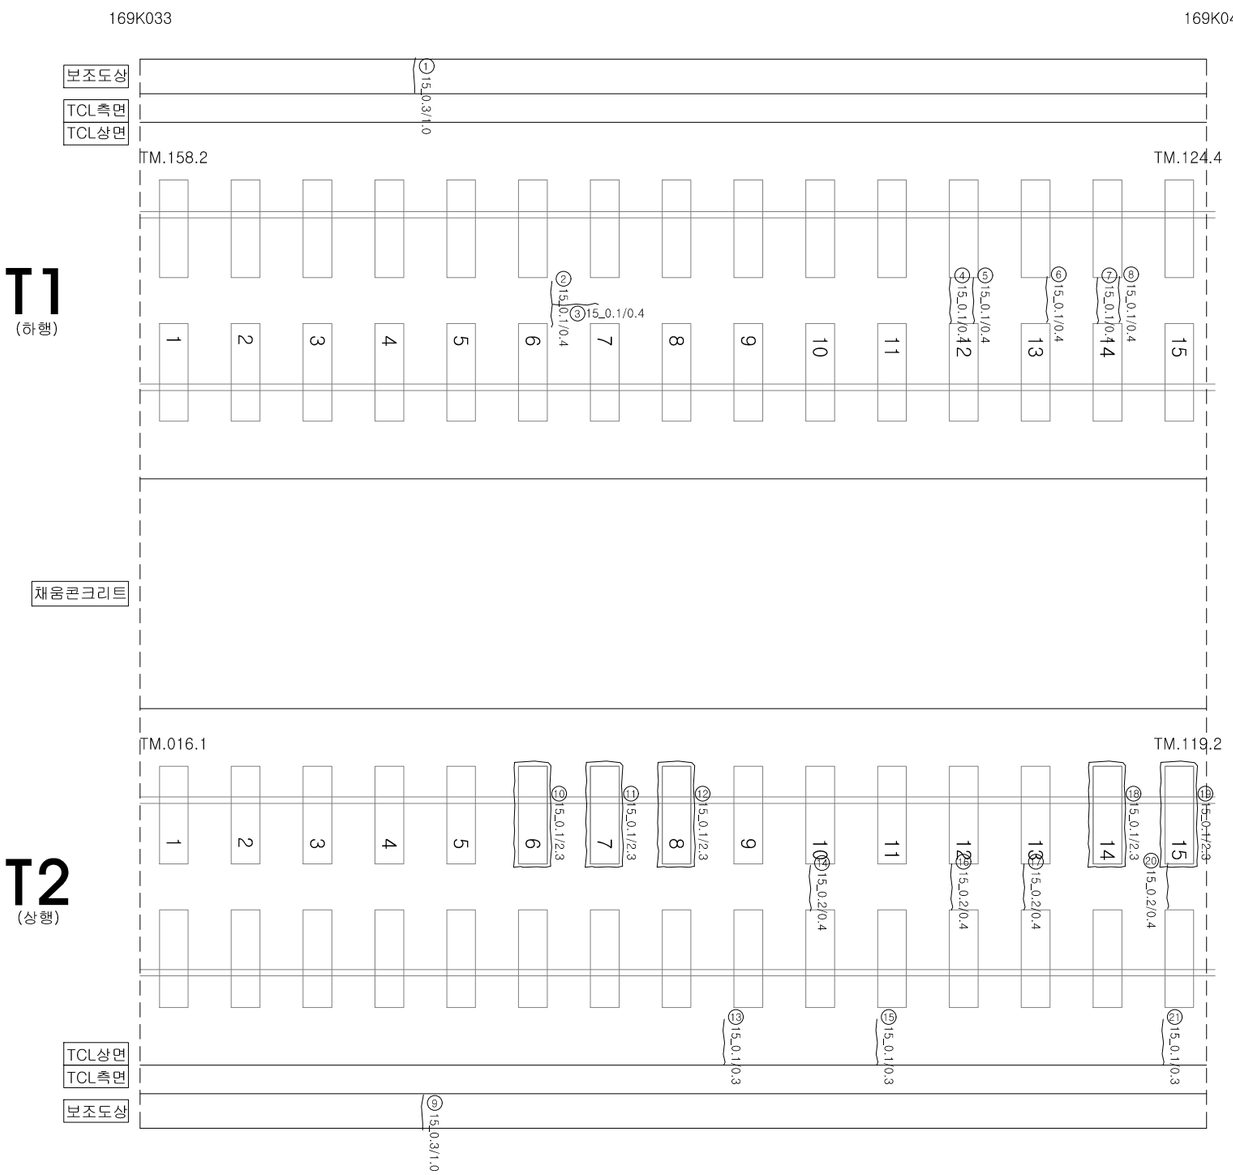
연번	손상	폭		연장		비고	연번	손상	폭		연장		비고
1	균열	0.3	㎜	1.0	m								
2	균열	0.1	㎜	0.4	m								
3	균열	0.1	㎜	0.4	m								
4	균열	0.1	㎜	0.4	m								
5	균열	0.1	㎜	0.4	m								
6	균열	0.1	㎜	0.4	m								
7	균열	0.1	㎜	0.4	m								
8	균열	0.1	㎜	0.4	m								
9	균열	0.3	㎜	1.0	m								
10	경계부 균열	0.1	㎜	2.3	m								
11	경계부 균열	0.1	㎜	2.3	m								
12	경계부 균열	0.1	㎜	2.3	m								
13	균열	0.1	㎜	0.3	m								
14	균열	0.2	㎜	0.4	m								
15	균열	0.1	㎜	0.3	m								
16	균열	0.2	㎜	0.4	m								
17	균열	0.2	㎜	0.4	m								
18	경계부 균열	0.1	㎜	2.3	m								
19	경계부 균열	0.1	㎜	2.3	m								
20	균열	0.2	㎜	0.4	m								
21	균열	0.1	㎜	0.3	m

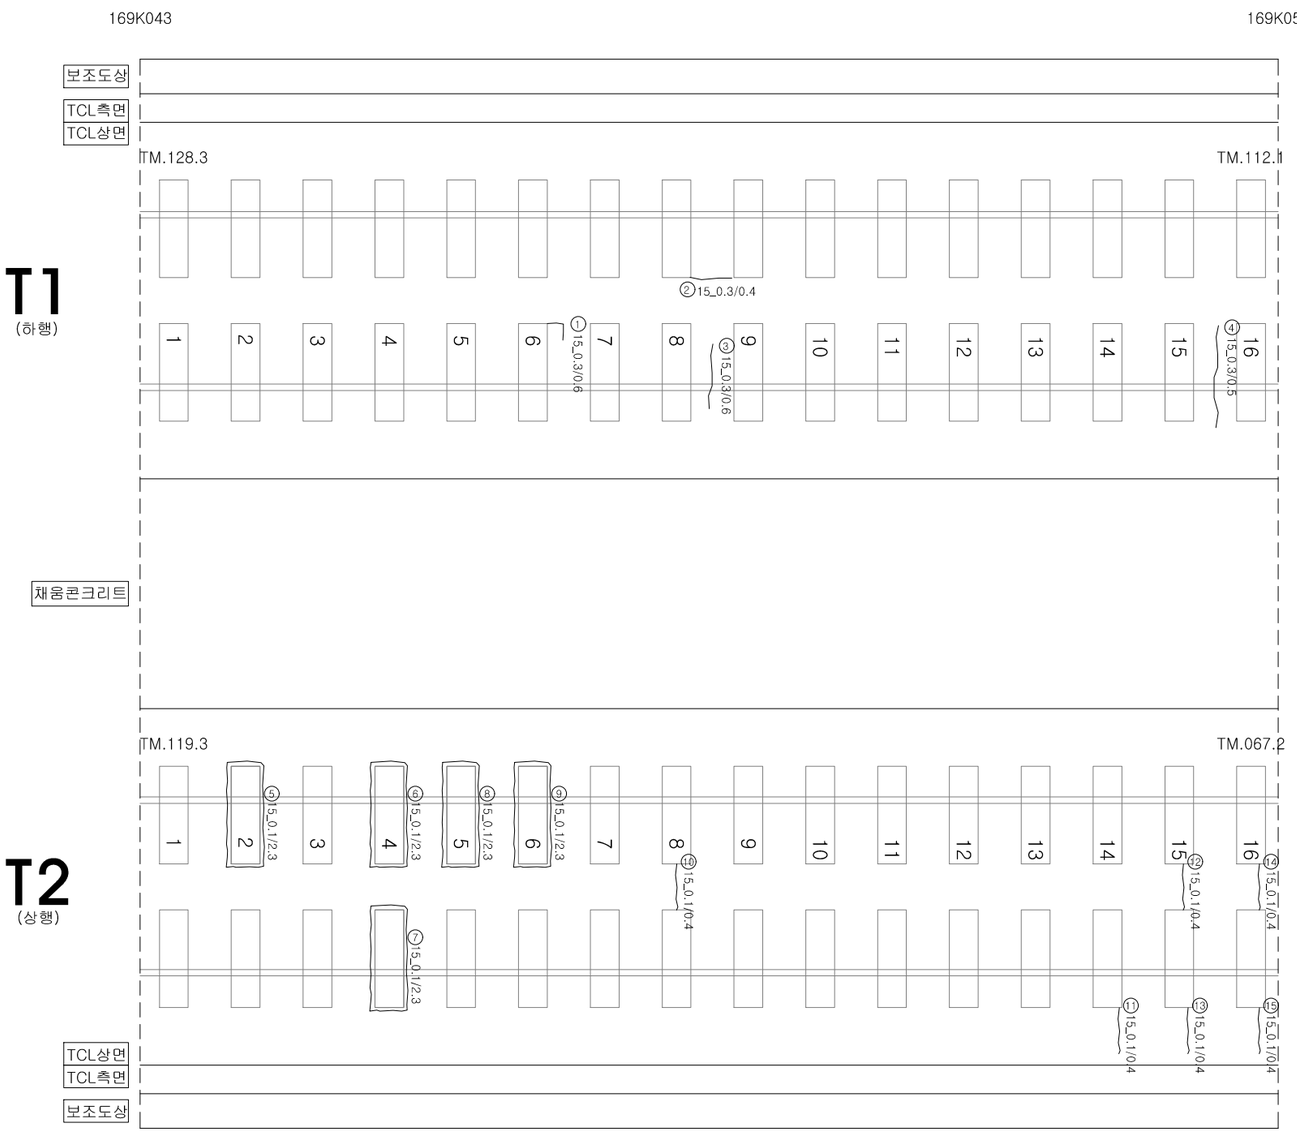
연번	손상	폭		연장		비고	연번	손상	폭		연장		비고
1	균열	0.3	㎜	0.6	m								
2	균열	0.3	㎜	0.4	m								
3	균열	0.3	㎜	0.6	m								
4	균열	0.3	㎜	0.5	m								
5	경계부 균열	0.1	㎜	2.3	m								
6	경계부 균열	0.1	㎜	2.3	m								
7	경계부 균열	0.1	㎜	2.3	m								
8	경계부 균열	0.1	㎜	2.3	m								
9	경계부 균열	0.1	㎜	2.3	m								
10	균열	0.1	㎜	0.4	m								
11	균열	0.1	㎜	0.4	m								
12	균열	0.1	㎜	0.4	m								
13	균열	0.1	㎜	0.4	m								
14	균열	0.1	㎜	0.4	m								
15	균열	0.1	㎜	0.4	m

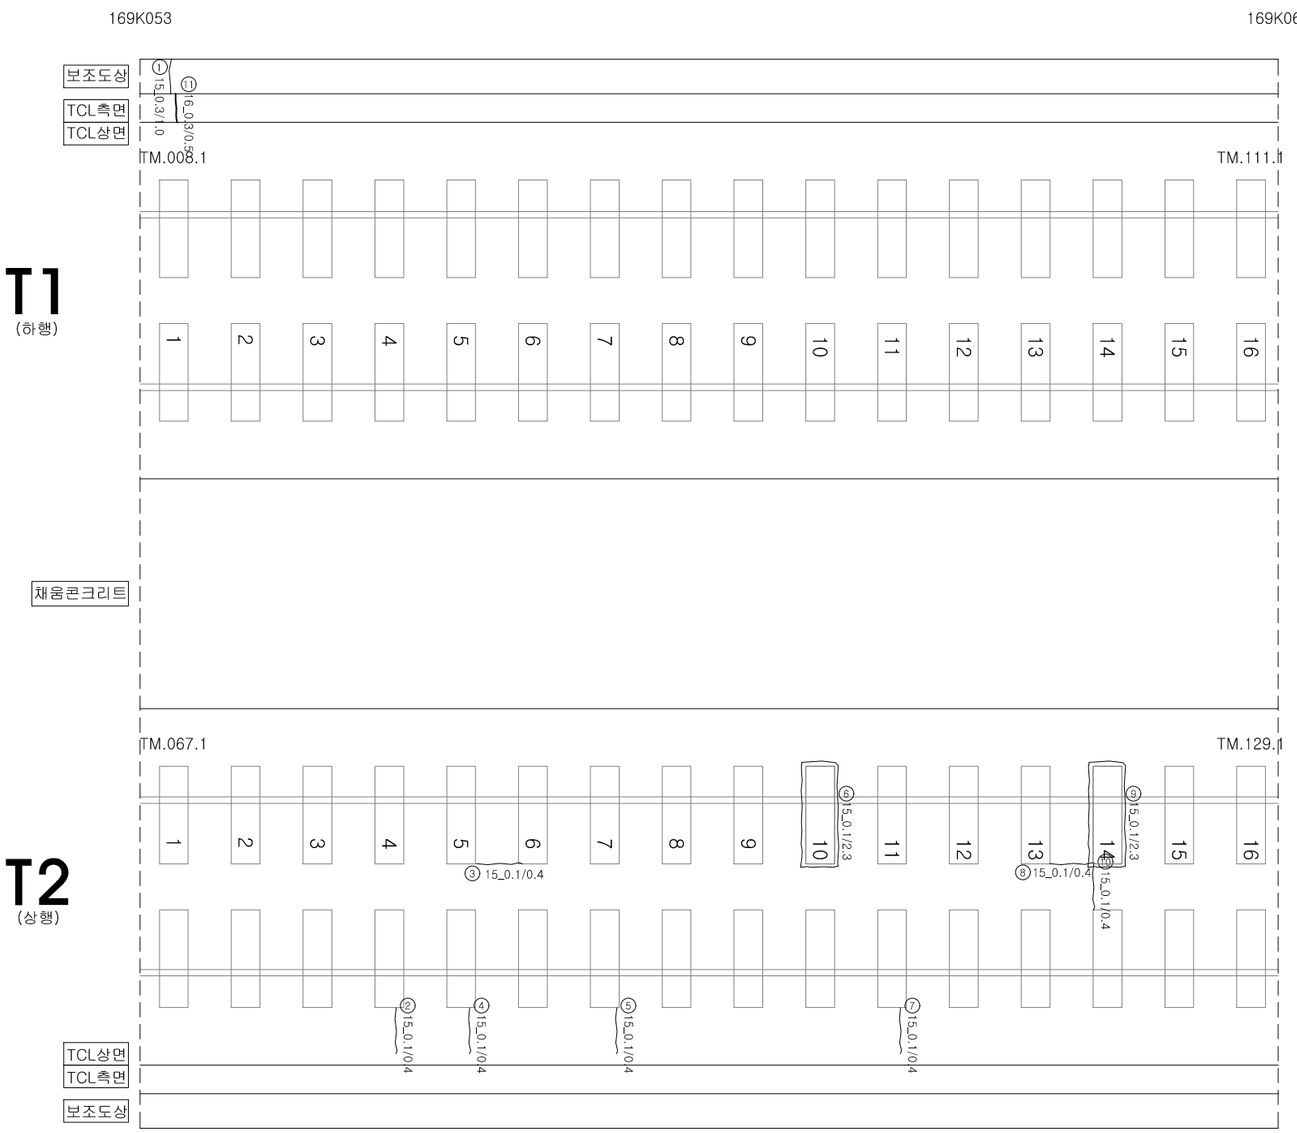
연번	손상	폭		연장		비고	연번	손상	폭		연장		비고
1	균열	0.3	㎜	1.0	m								
2	균열	0.1	㎜	0.4	m								
3	균열	0.1	㎜	0.4	m								
4	균열	0.1	㎜	0.4	m								
5	균열	0.1	㎜	0.4	m								
6	경계부 균열	0.1	㎜	2.3	m								
7	균열	0.1	㎜	0.4	m								
8	균열	0.1	㎜	0.4	m								
9	경계부 균열	0.1	㎜	2.3	m								
10	균열	0.1	㎜	0.4	m								
11	균열	0.3	㎜	0.5	m
