51-2. U31_와룡2터널

점검 일자	2017. 07.12~2017. 10.25
평균 기온	11.8 ~ 21.6℃

호남고속선 와룡2터널_ 185(168.923~168.933km, L=10m)

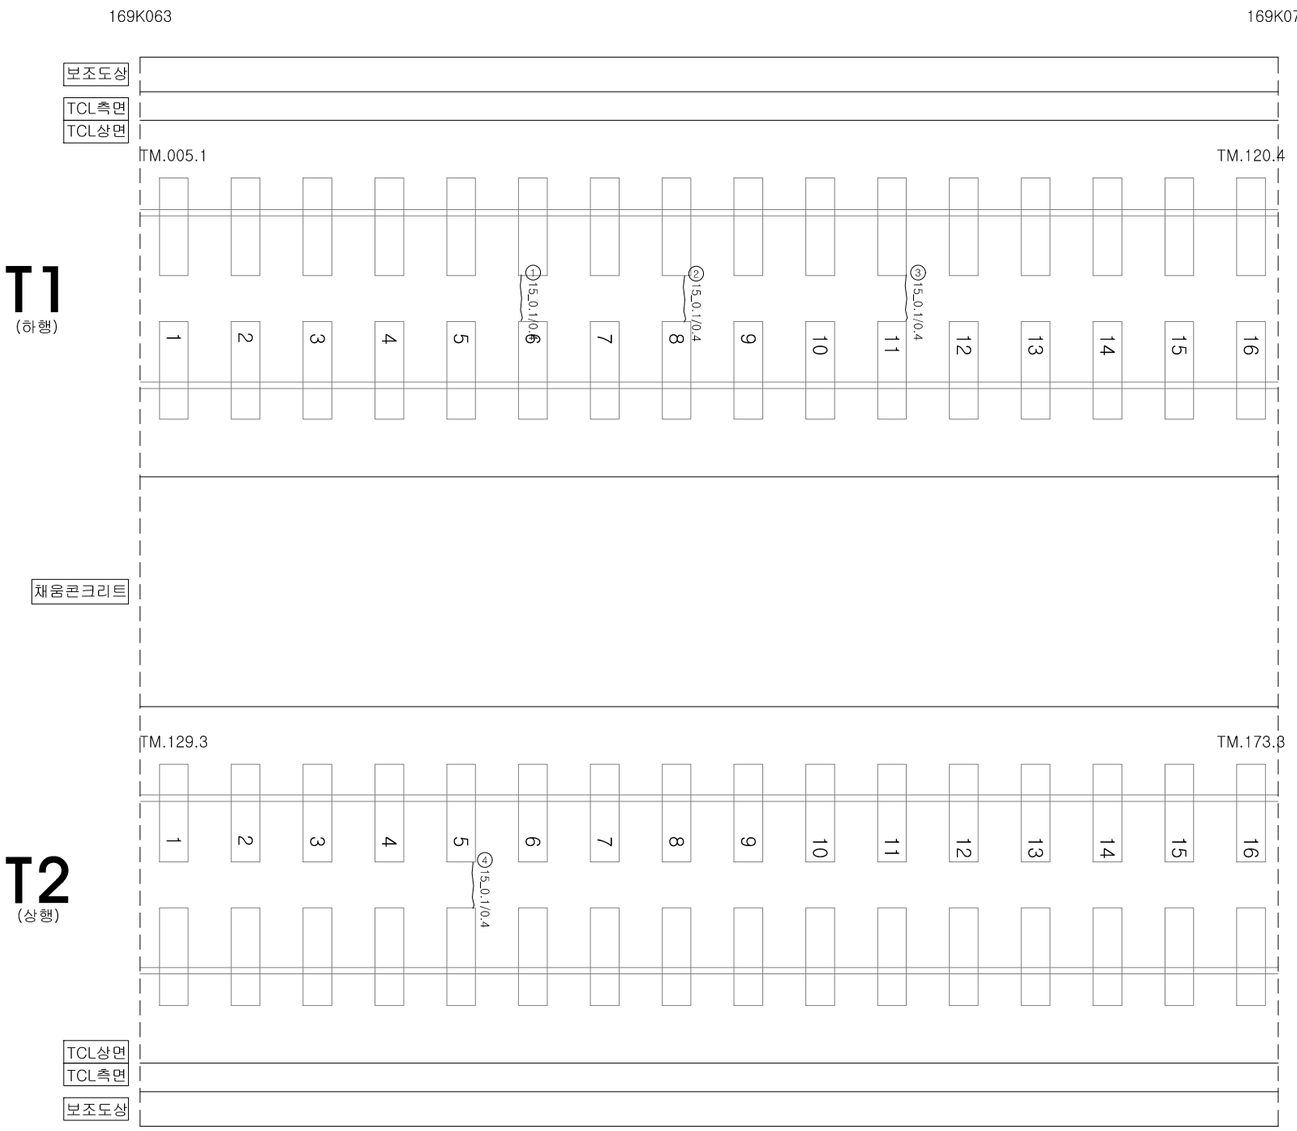
연번	손상	폭		연장		비고	연번	손상	폭		연장		비고
1	균열	0.1	㎜	0.4	m								
2	균열	0.1	㎜	0.4	m								
3	균열	0.1	㎜	0.4	m								
4	균열	0.1	㎜	0.4	m

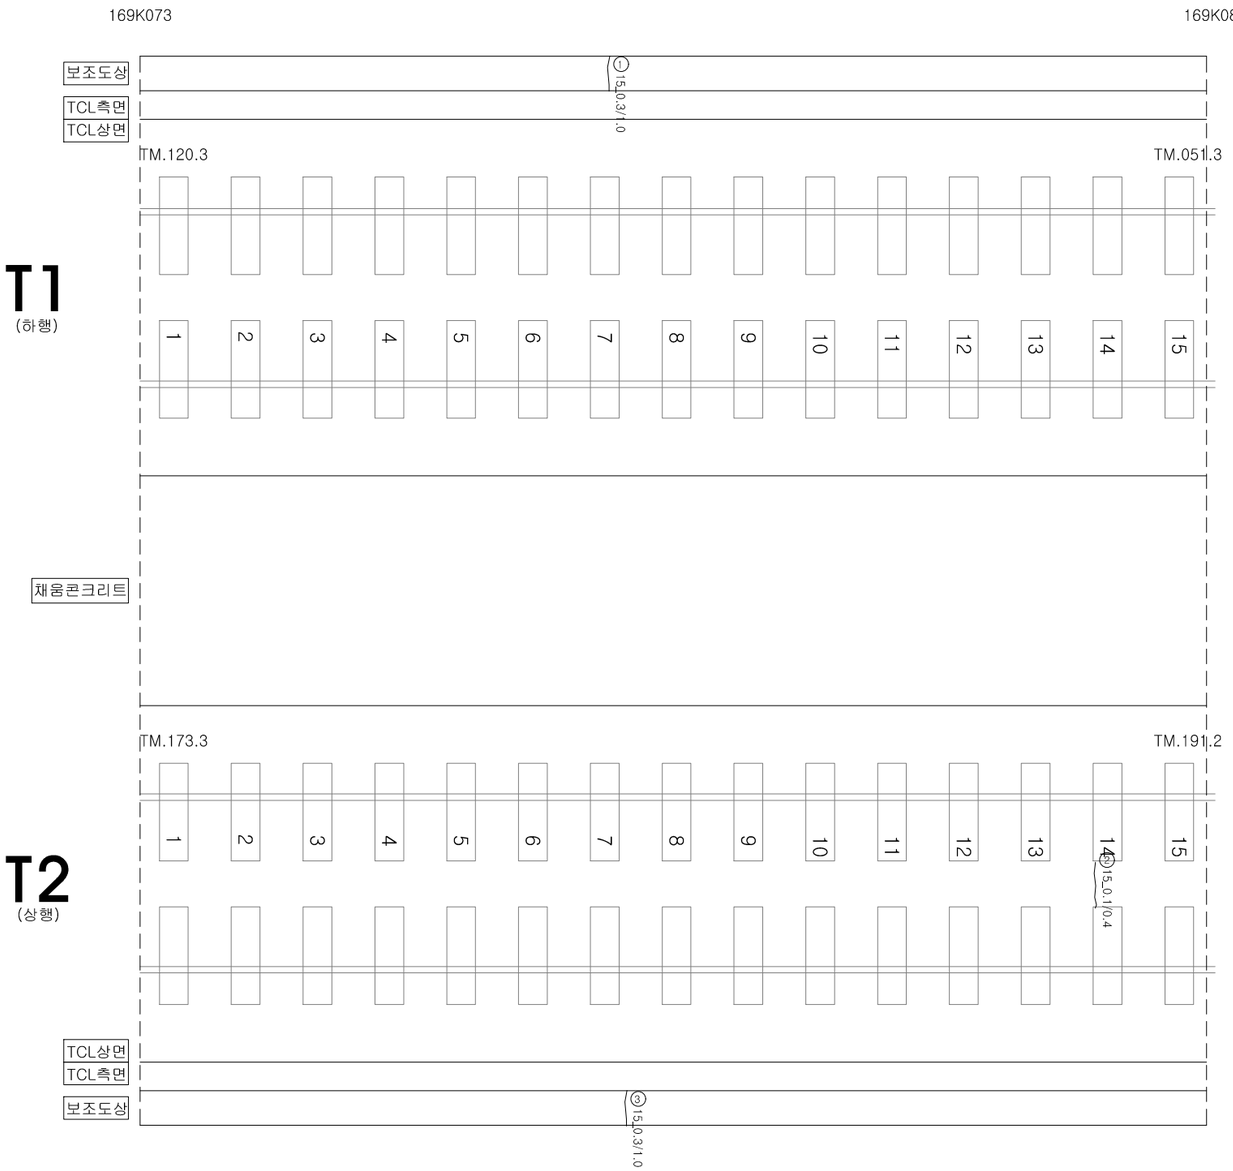
연번	손상	폭		연장		비고	연번	손상	폭		연장		비고
1	균열	0.3	㎜	1.0	m								
2	균열	0.1	㎜	0.4	m								
3	균열	0.3	㎜	1.0	m

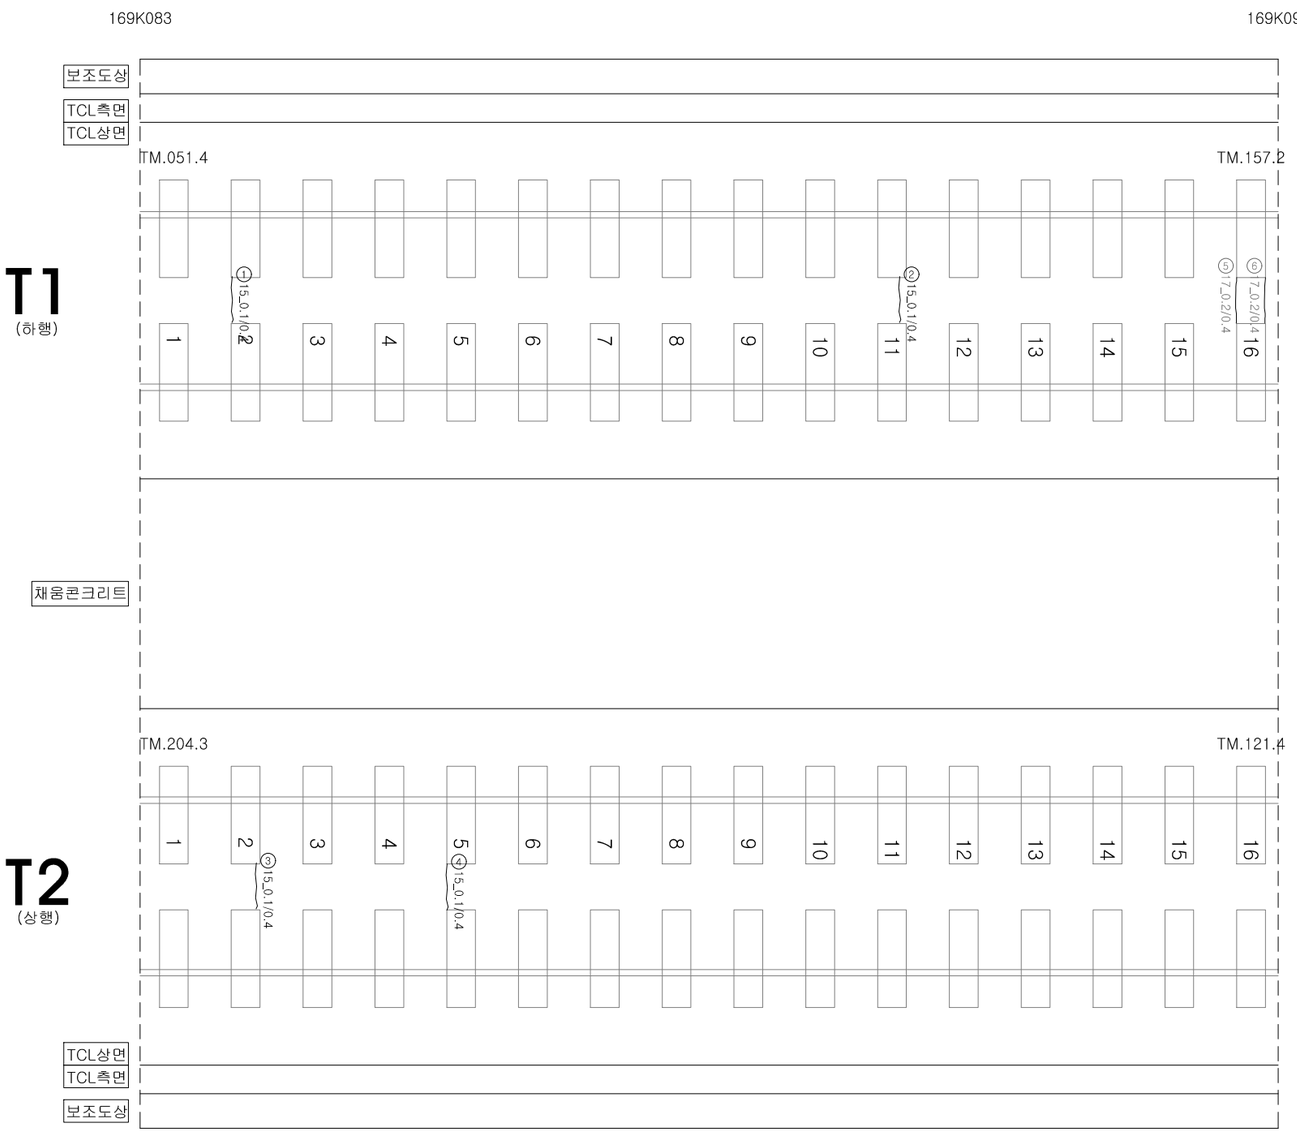
연번	손상	폭		연장		비고	연번	손상	폭		연장		비고
1	균열	0.1	㎜	0.4	m								
2	균열	0.1	㎜	0.4	m								
3	균열	0.1	㎜	0.4	m								
4	균열	0.1	㎜	0.4	m								
5	균열	0.2	㎜	0.4	m								
6	균열	0.2	㎜	0.4	m

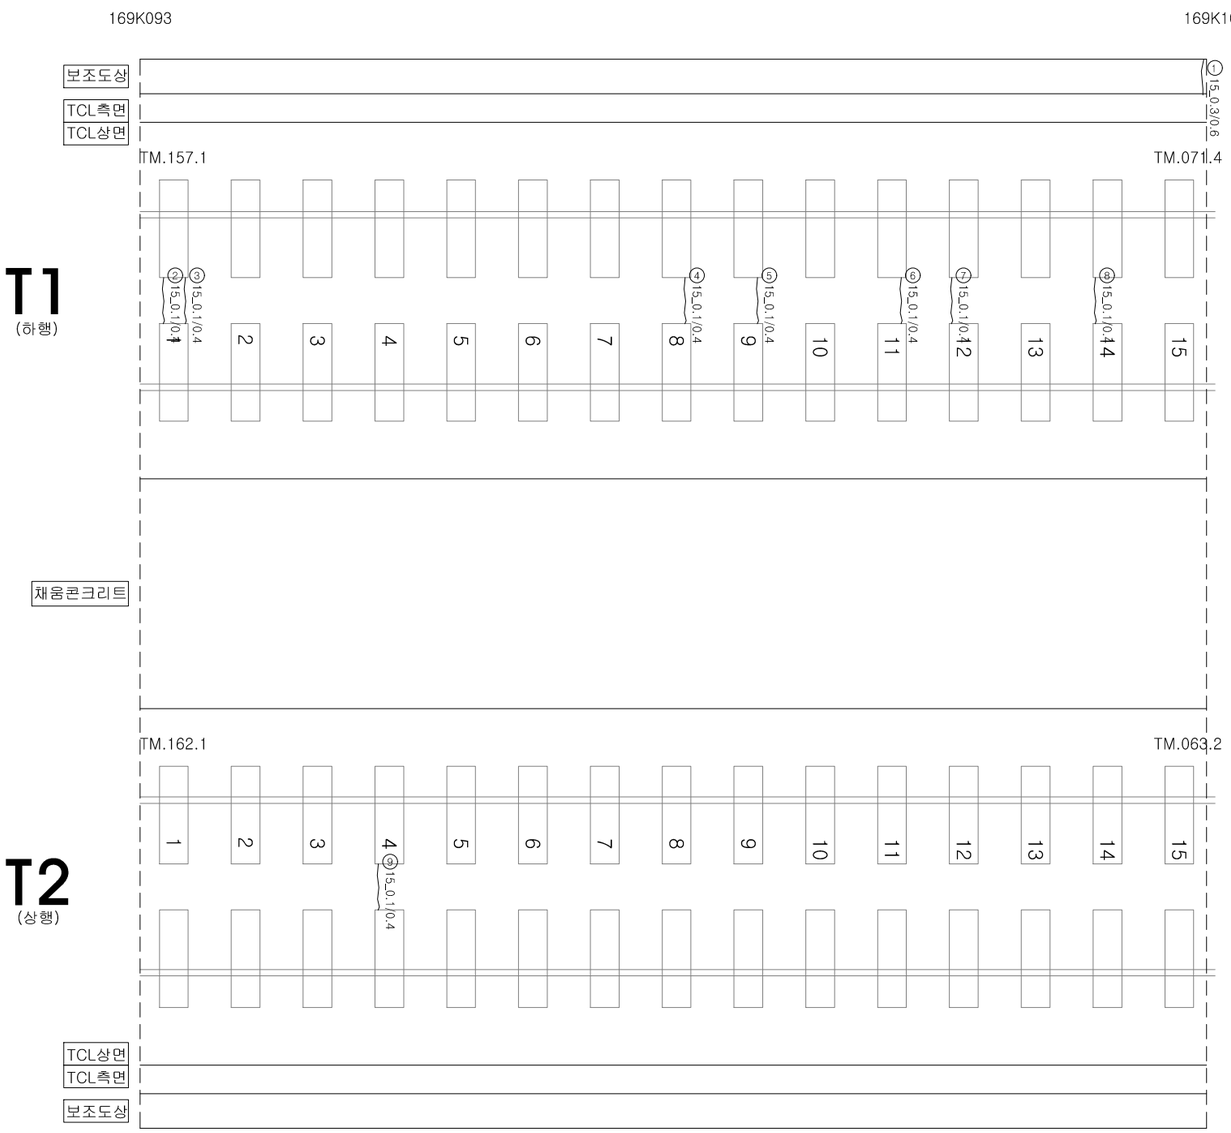
연번	손상	폭		연장		비고	연번	손상	폭		연장		비고
1	균열	0.3	㎜	0.6	m								
2	균열	0.1	㎜	0.4	m								
3	균열	0.1	㎜	0.4	m								
4	균열	0.1	㎜	0.4	m								
5	균열	0.1	㎜	0.4	m								
6	균열	0.1	㎜	0.4	m								
7	균열	0.1	㎜	0.4	m								
8	균열	0.1	㎜	0.4	m								
9	균열	0.1	㎜	0.4	m

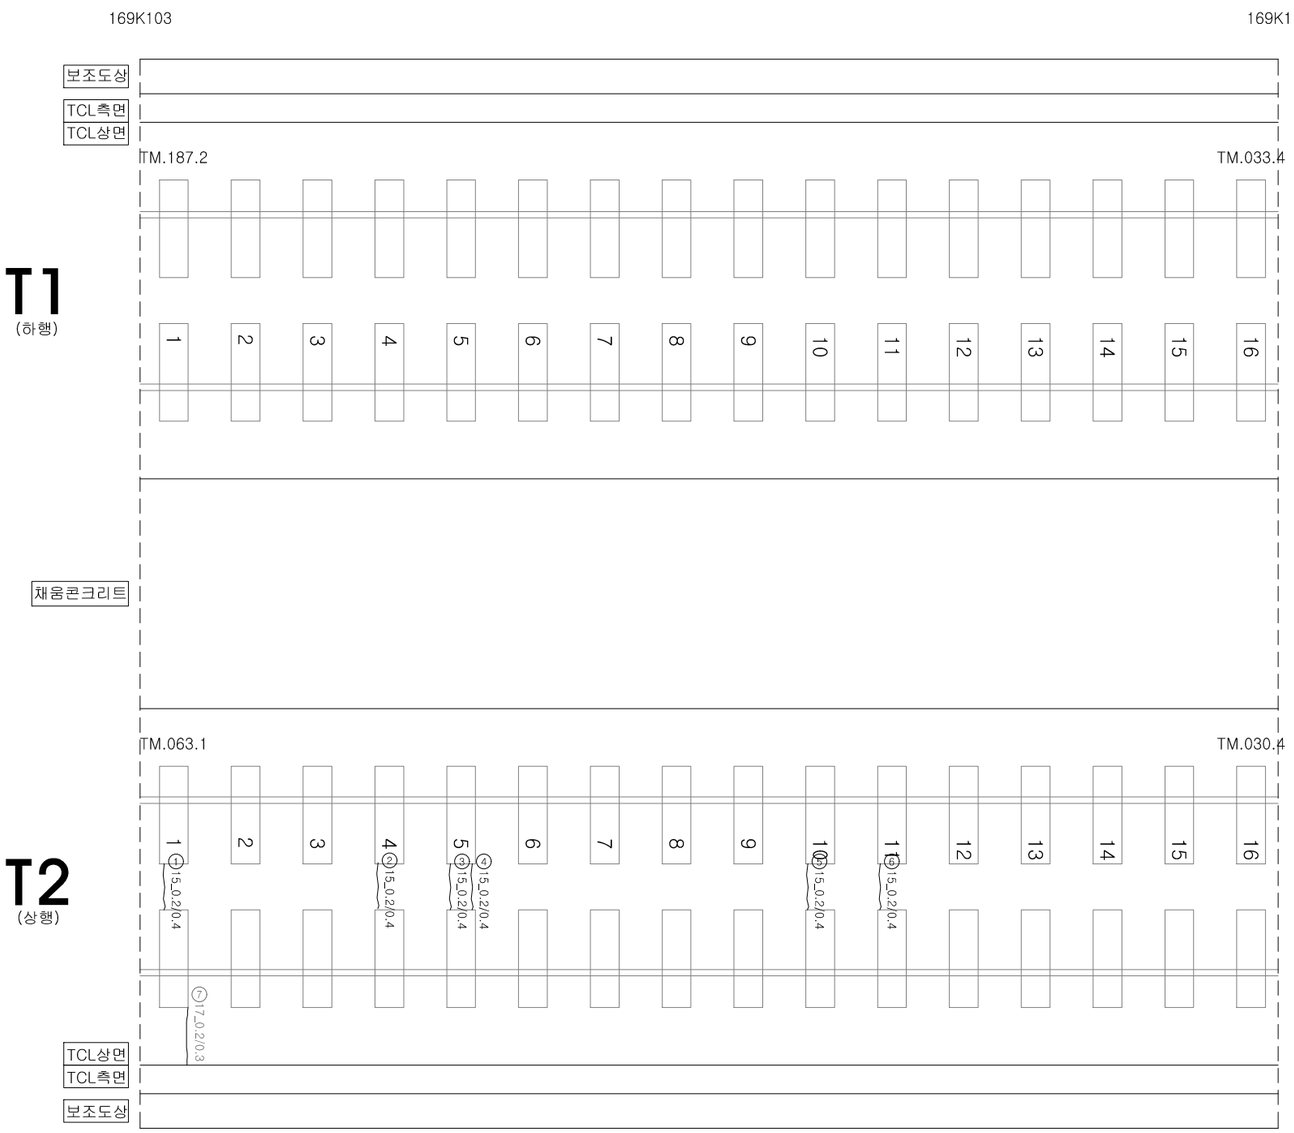
연번	손상	폭		연장		비고	연번	손상	폭		연장		비고
1	균열	0.2	㎜	0.4	m								
2	균열	0.2	㎜	0.4	m								
3	균열	0.2	㎜	0.4	m								
4	균열	0.2	㎜	0.4	m								
5	균열	0.2	㎜	0.4	m								
6	균열	0.2	㎜	0.4	m								
7	균열	0.2	㎜	0.3	m

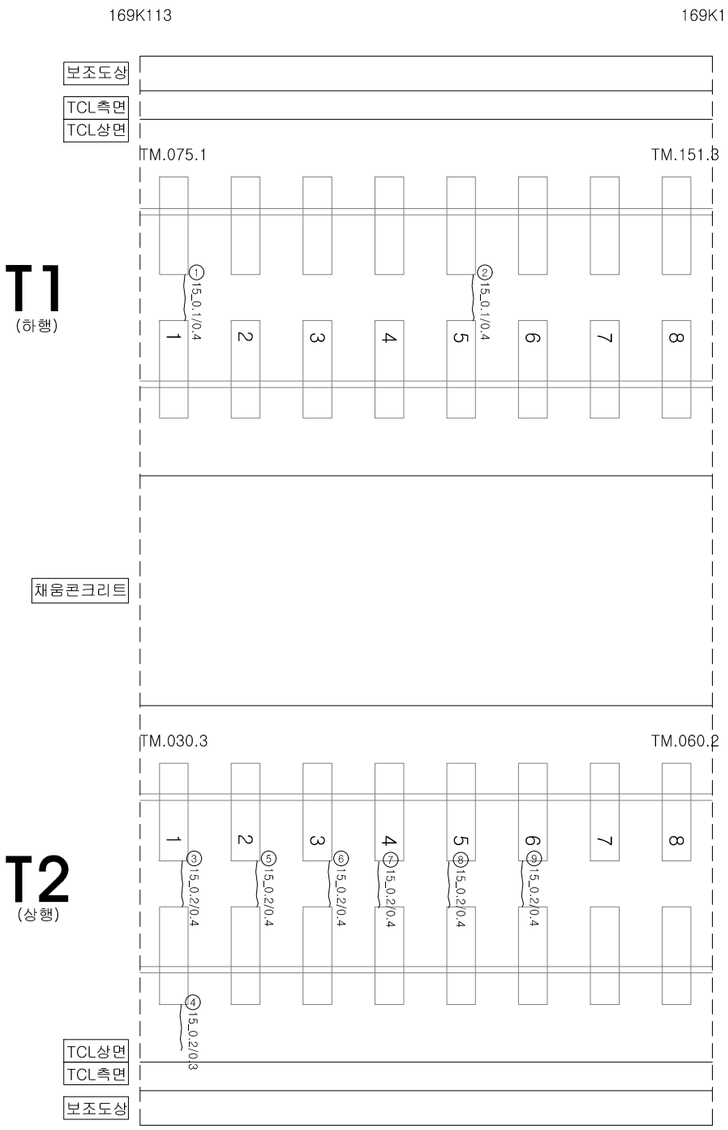
연번	손상	폭		연장		비고	연번	손상	폭		연장		비고
1	균열	0.1	㎜	0.4	m								
2	균열	0.1	㎜	0.4	m								
3	균열	0.2	㎜	0.4	m								
4	균열	0.2	㎜	0.3	m								
5	균열	0.2	㎜	0.4	m								
6	균열	0.2	㎜	0.4	m								
7	균열	0.2	㎜	0.4	m								
8	균열	0.2	㎜	0.4	m								
9	균열	0.2	㎜	0.4	m

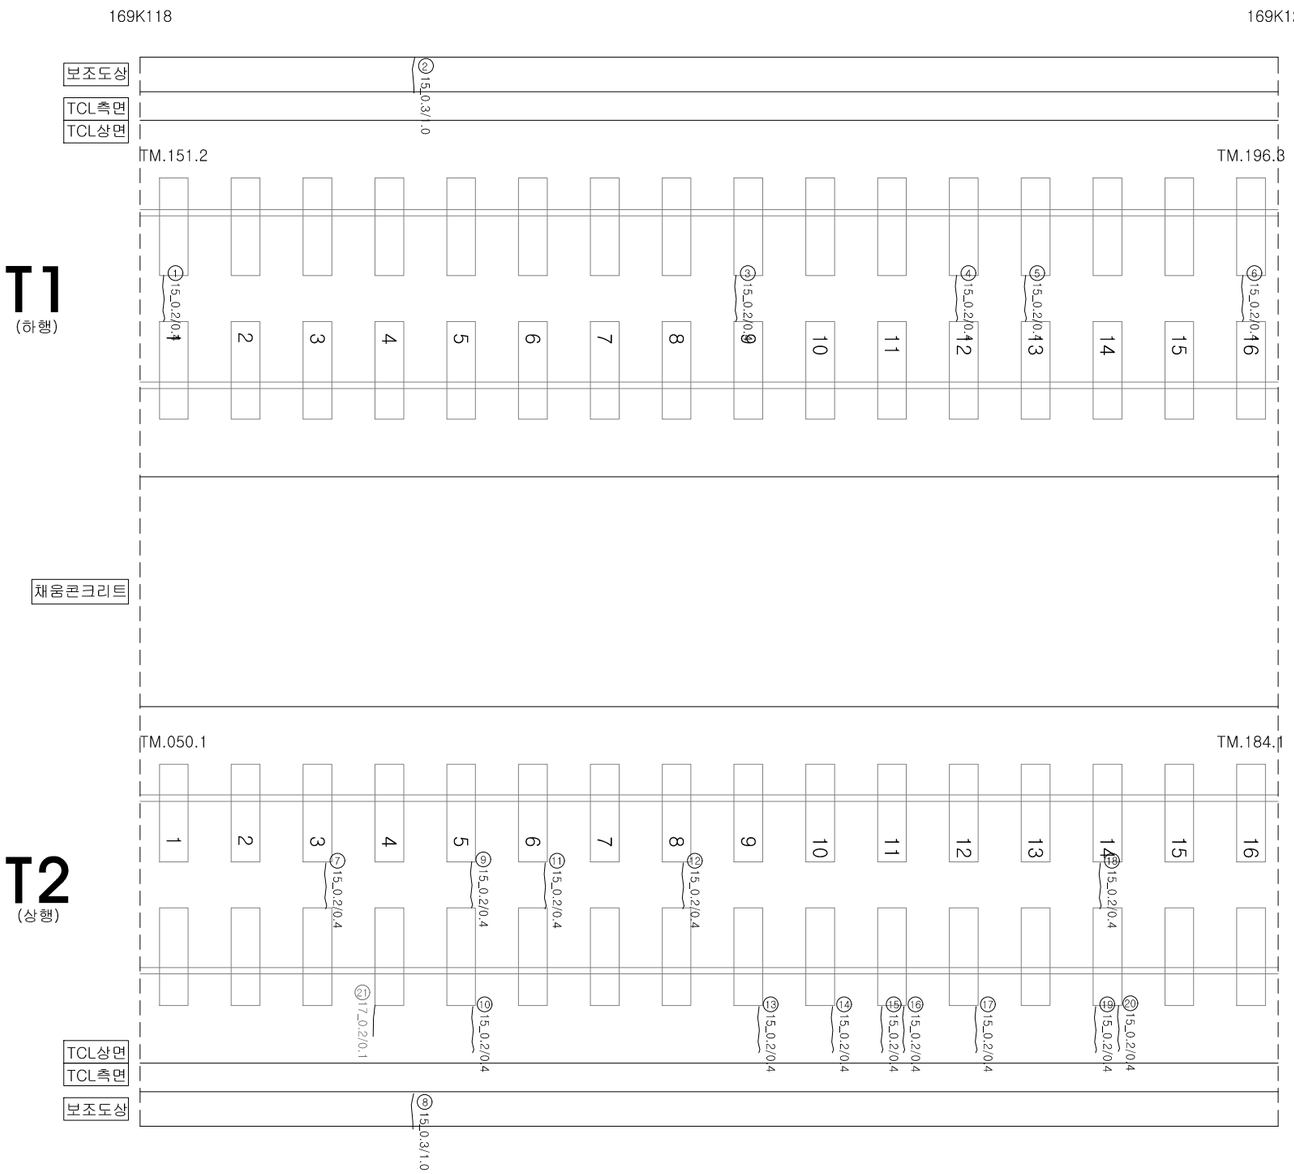
연번	손상	폭		연장		비고	연번	손상	폭		연장		비고
1	균열	0.2	㎜	0.4	m								
2	균열	0.3	㎜	1.0	m								
3	균열	0.2	㎜	0.4	m								
4	균열	0.2	㎜	0.4	m								
5	균열	0.2	㎜	0.4	m								
6	균열	0.2	㎜	0.4	m								
7	균열	0.2	㎜	0.4	m								
8	균열	0.3	㎜	1.0	m								
9	균열	0.2	㎜	0.4	m								
10	균열	0.2	㎜	0.4	m								
11	균열	0.2	㎜	0.4	m								
12	균열	0.2	㎜	0.4	m								
13	균열	0.2	㎜	0.4	m								
14	균열	0.2	㎜	0.4	m								
15	균열	0.2	㎜	0.4	m								
16	균열	0.2	㎜	0.4	m								
17	균열	0.2	㎜	0.4	m								
18	균열	0.2	㎜	0.4	m								
19	균열	0.2	㎜	0.4	m								
20	균열	0.2	㎜	0.4	m								
21	균열	0.2	㎜	0.1	m

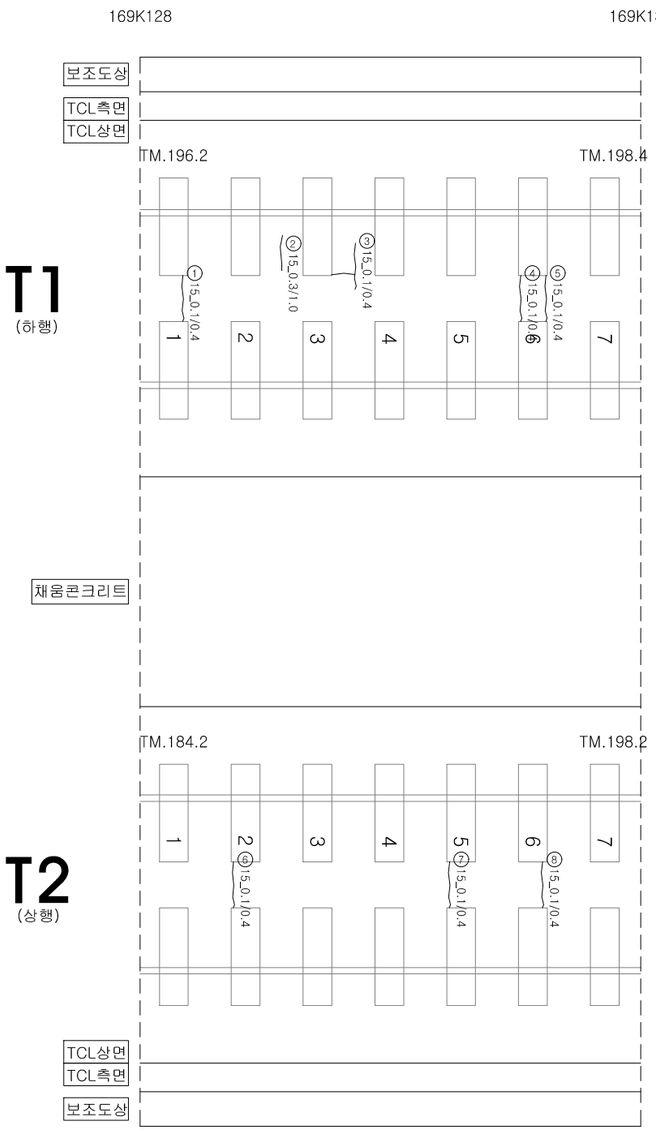
연번	손상	폭		연장		비고	연번	손상	폭		연장		비고
1	균열	0.1	㎜	0.4	m								
2	균열	0.3	㎜	1.0	m								
3	균열	0.1	㎜	0.4	m								
4	균열	0.1	㎜	0.4	m								
5	균열	0.1	㎜	0.4	m								
6	균열	0.1	㎜	0.4	m								
7	균열	0.1	㎜	0.4	m								
8	균열	0.1	㎜	0.4	m

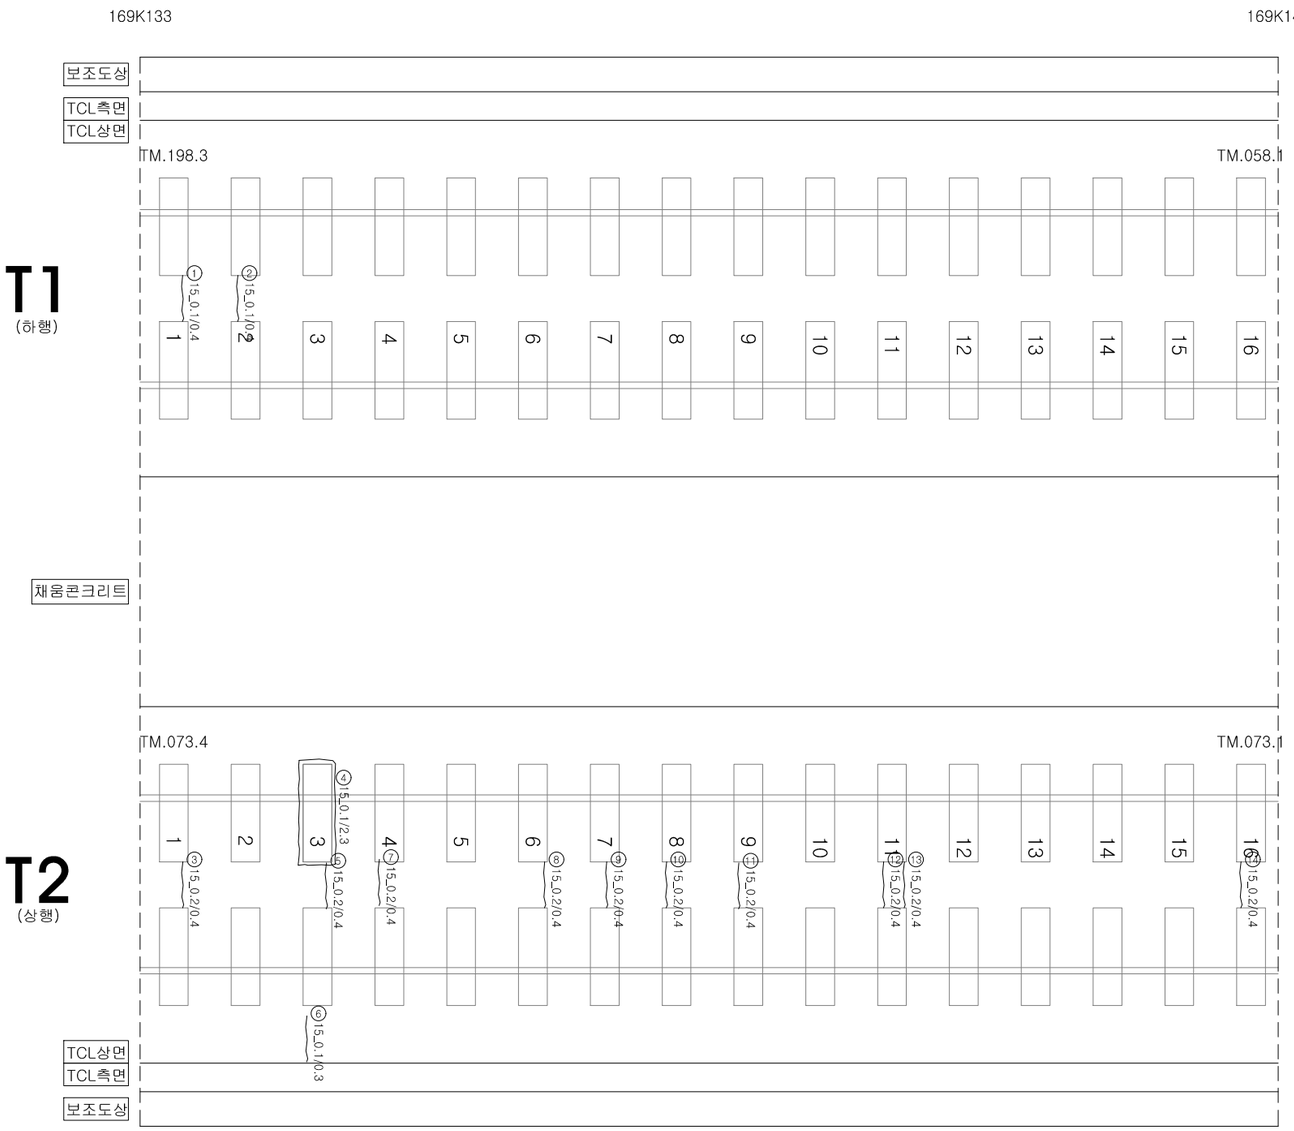
연번	손상	폭		연장		비고	연번	손상	폭		연장		비고
1	균열	0.1	mm	0.4	m								
2	균열	0.1	mm	0.4	m								
3	균열	0.2	mm	0.4	m								
4	경계부 균열	0.1	mm	2.3	m								
5	균열	0.2	mm	0.4	m								
6	균열	0.1	mm	0.3	m								
7	균열	0.2	mm	0.4	m								
8	균열	0.2	mm	0.4	m								
9	균열	0.2	mm	0.4	m								
10	균열	0.2	mm	0.4	m								
11	균열	0.2	mm	0.4	m								
12	균열	0.2	mm	0.4	m								
13	균열	0.2	mm	0.4	m								
14	균열	0.2	mm	0.4	m

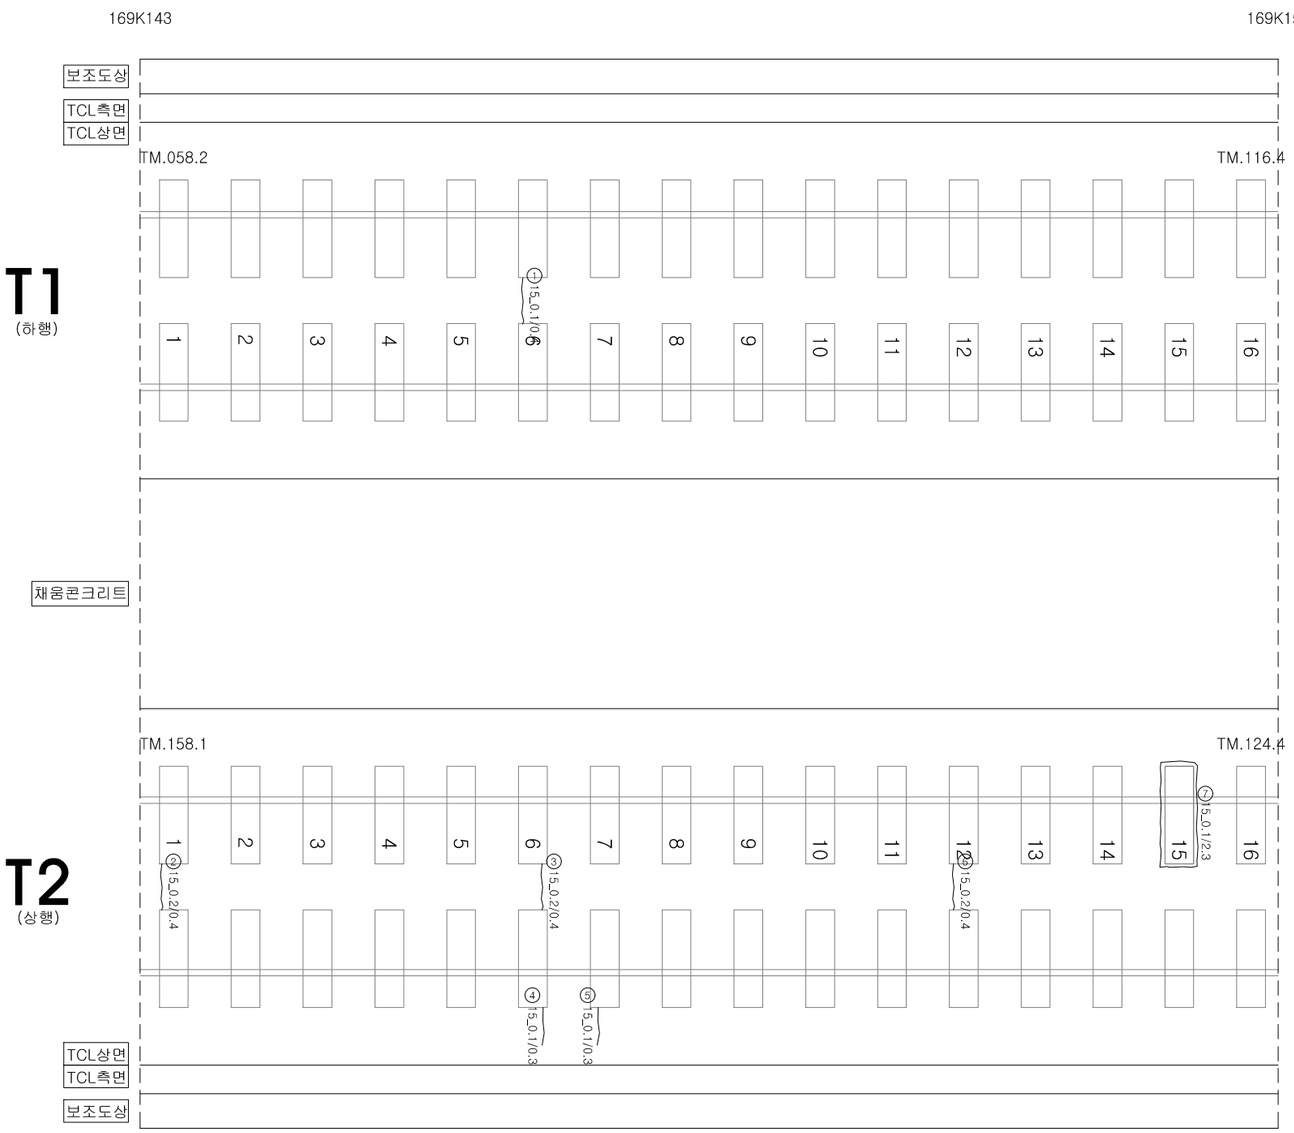
연번	손상	폭		연장		비고	연번	손상	폭		연장		비고
1	균열	0.1	㎜	0.4	m								
2	균열	0.2	㎜	0.4	m								
3	균열	0.2	㎜	0.4	m								
4	균열	0.1	㎜	0.3	m								
5	균열	0.1	㎜	0.3	m								
6	균열	0.2	㎜	0.4	m								
7	경계부 균열	0.1	㎜	2.3	m

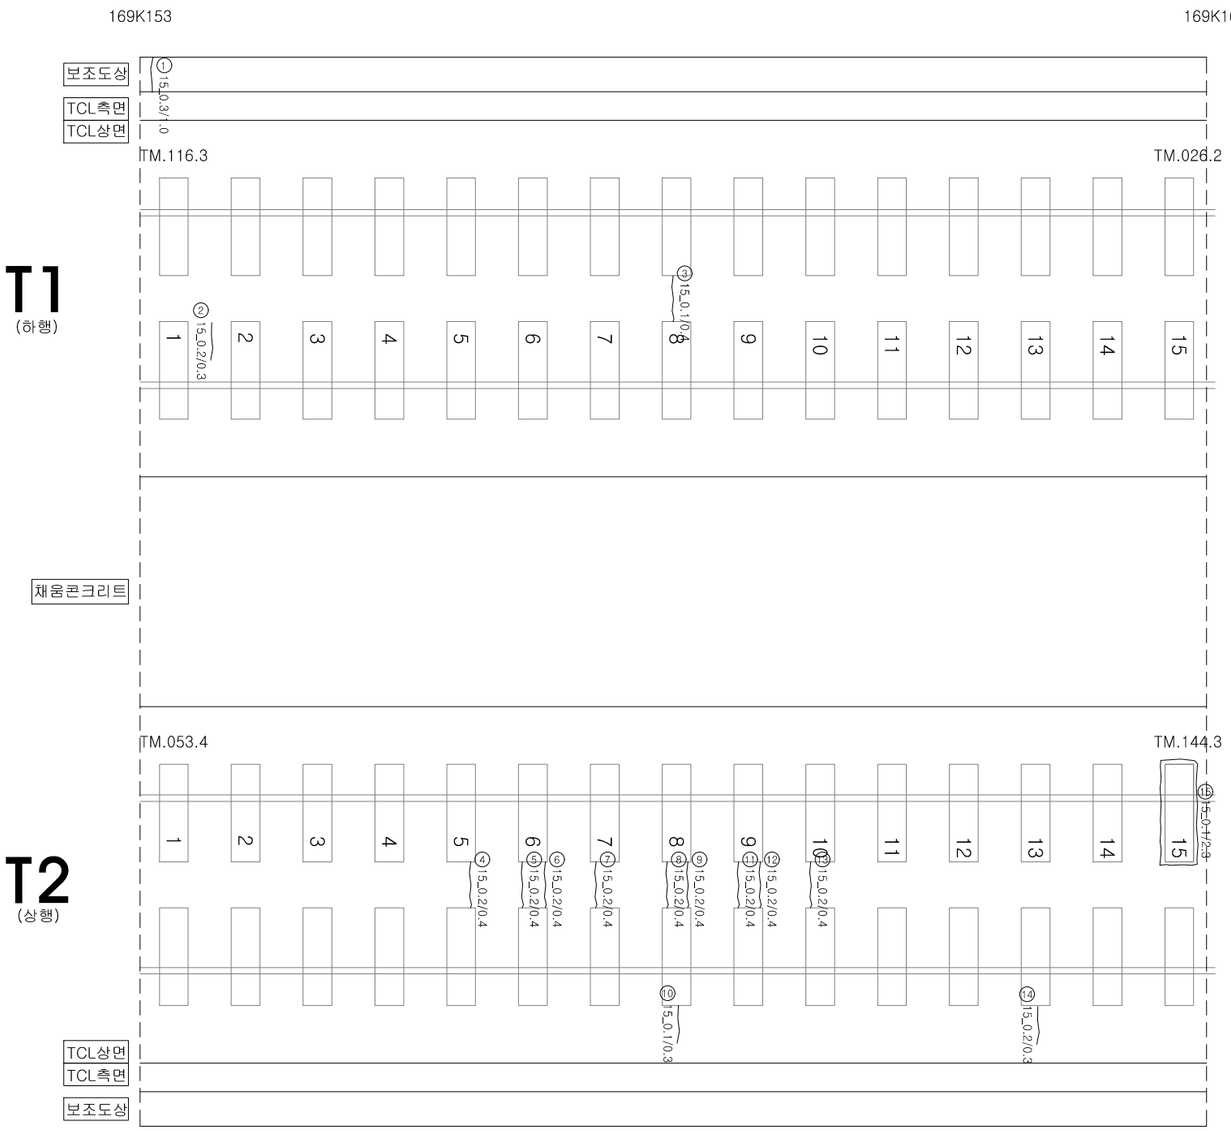
연번	손상	폭		연장		비고	연번	손상	폭		연장		비고
1	균열	0.3	㎜	1.0	m								
2	균열	0.2	㎜	0.3	m								
3	균열	0.1	㎜	0.4	m								
4	균열	0.2	㎜	0.4	m								
5	균열	0.2	㎜	0.4	m								
6	균열	0.2	㎜	0.4	m								
7	균열	0.2	㎜	0.4	m								
8	균열	0.2	㎜	0.4	m								
9	균열	0.2	㎜	0.4	m								
10	균열	0.1	㎜	0.3	m								
11	균열	0.2	㎜	0.4	m								
12	균열	0.2	㎜	0.4	m								
13	균열	0.2	㎜	0.4	m								
14	균열	0.2	㎜	0.3	m								
15	경계부 균열	0.1	㎜	2.3	m

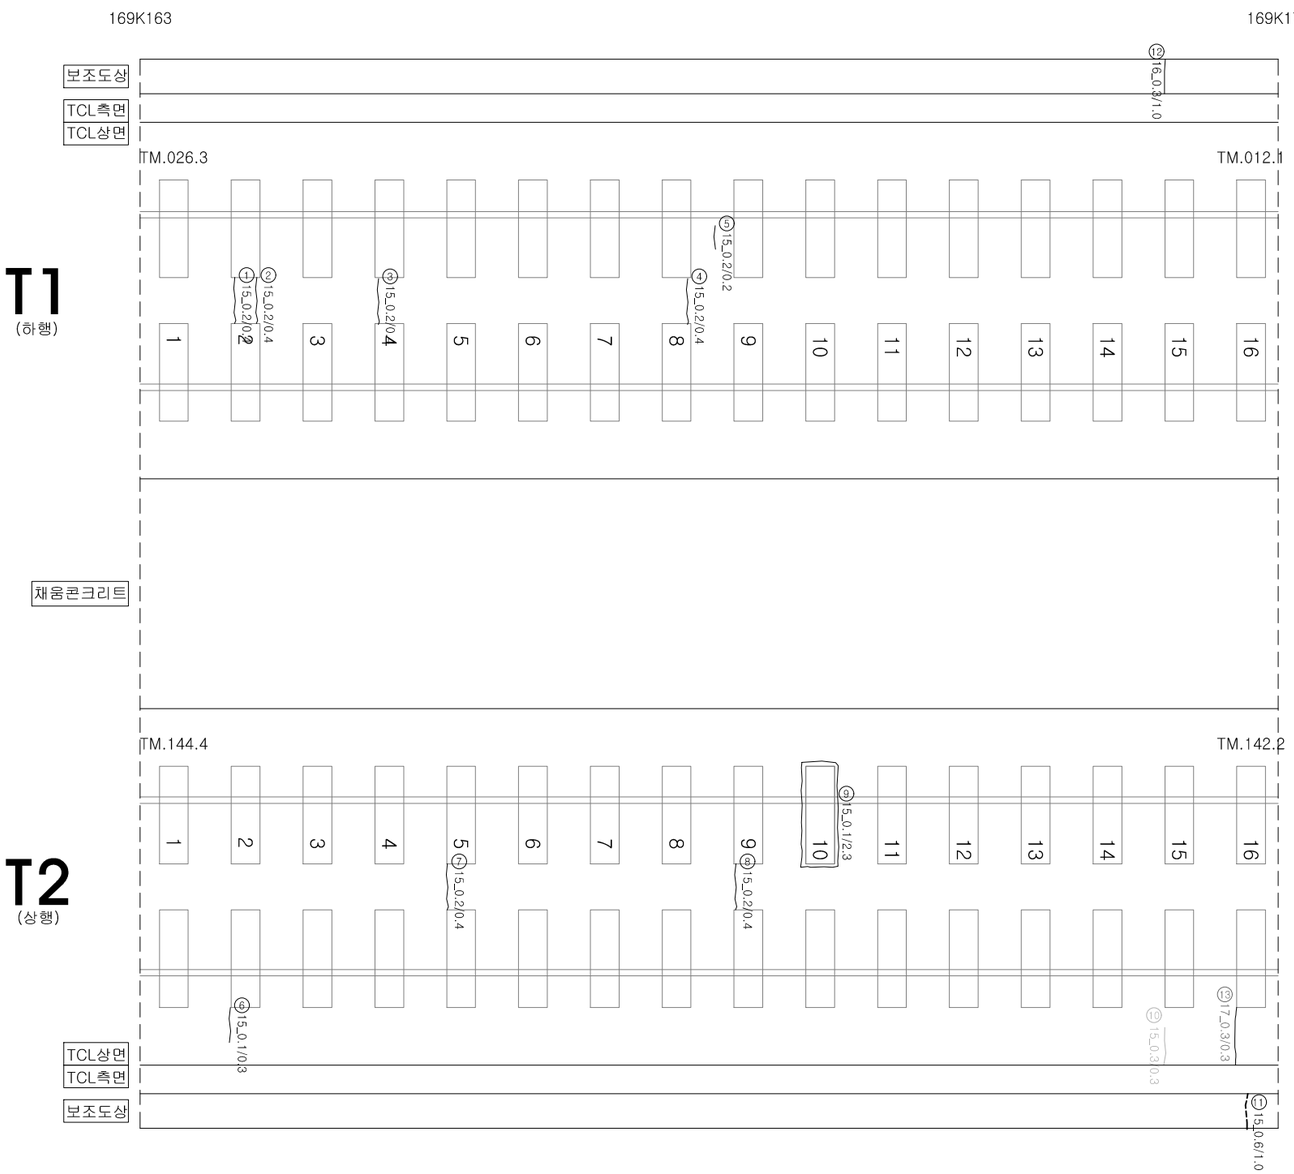
연번	손상	폭		연장		비고	연번	손상	폭		연장		비고
1	균열	0.2	㎜	0.4	m								
2	균열	0.2	㎜	0.4	m								
3	균열	0.2	㎜	0.4	m								
4	균열	0.2	㎜	0.4	m								
5	균열	0.2	㎜	0.2	m								
6	균열	0.1	㎜	0.3	m								
7	균열	0.2	㎜	0.4	m								
8	균열	0.2	㎜	0.4	m								
9	경계부 균열	0.1	㎜	2.3	m								
10	균열	0.3	㎜	0.3	m								
11	균열	0.6	㎜	1.0	m								
12	균열	0.3	㎜	1.0	m								
13	균열	0.3	㎜	0.3	m

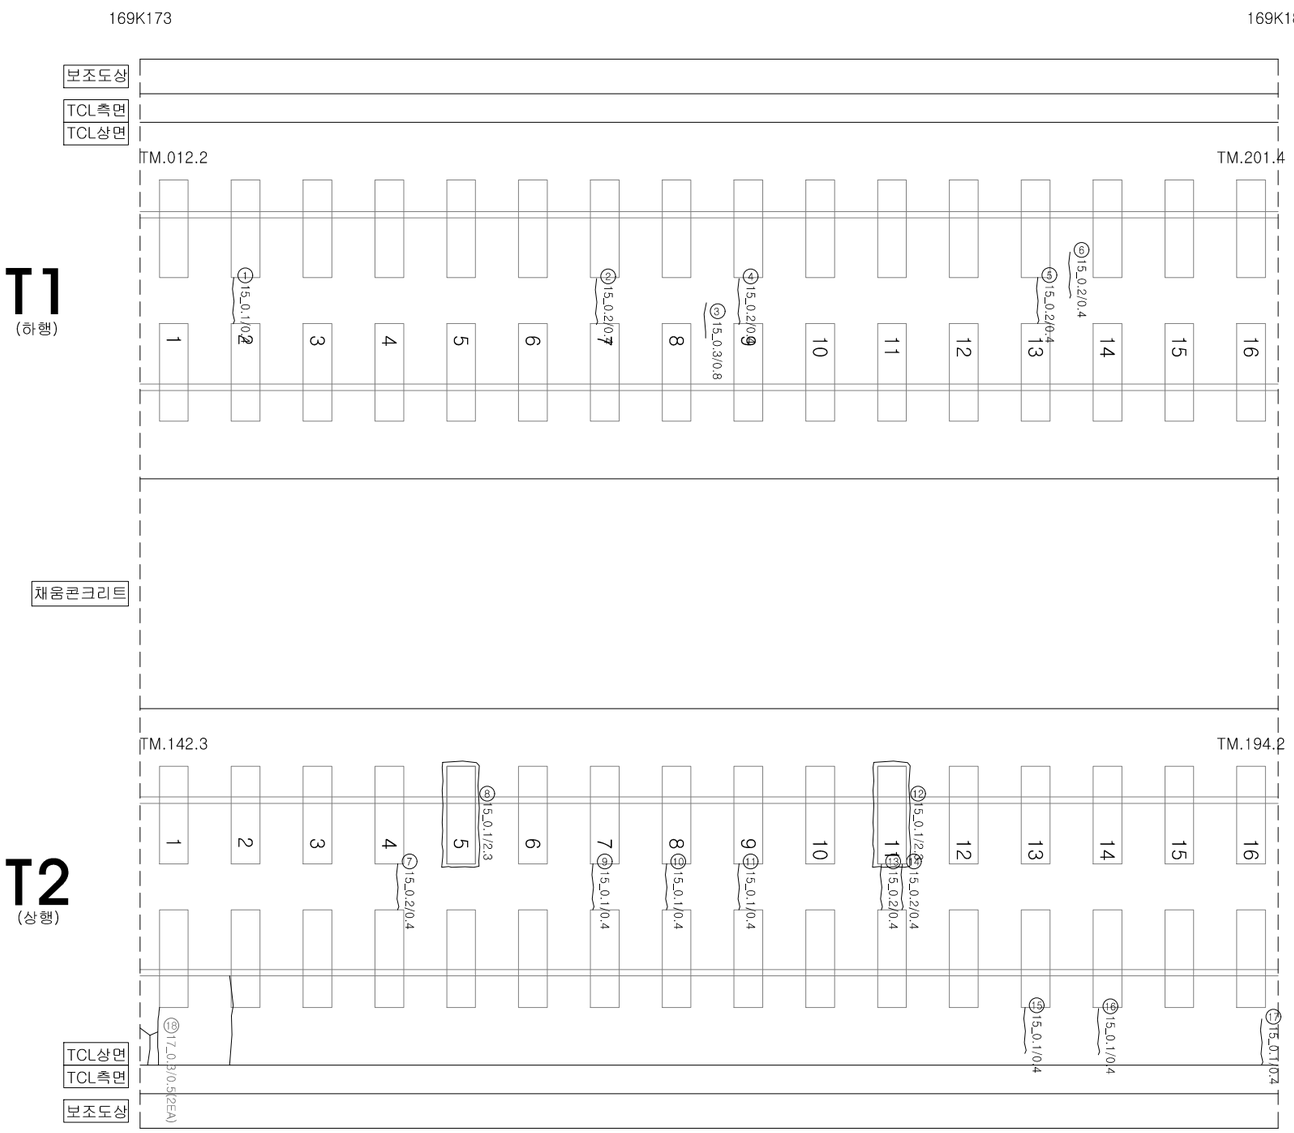
연번	손상	폭		연장		비고	연번	손상	폭		연장		비고
1	균열	0.1	㎜	0.4	m								
2	균열	0.2	㎜	0.4	m								
3	균열	0.3	㎜	0.8	m								
4	균열	0.2	㎜	0.4	m								
5	균열	0.2	㎜	0.4	m								
6	균열	0.2	㎜	0.4	m								
7	균열	0.2	㎜	0.4	m								
8	경계부 균열	0.1	㎜	2.3	m								
9	균열	0.1	㎜	0.4	m								
10	균열	0.1	㎜	0.4	m								
11	균열	0.1	㎜	0.4	m								
12	경계부 균열	0.1	㎜	2.3	m								
13	균열	0.2	㎜	0.4	m								
14	균열	0.2	㎜	0.4	m								
15	균열	0.1	㎜	0.4	m								
16	균열	0.1	㎜	0.4	m								
17	균열	0.1	㎜	0.4	m								
18	균열	0.3	㎜	0.5	m

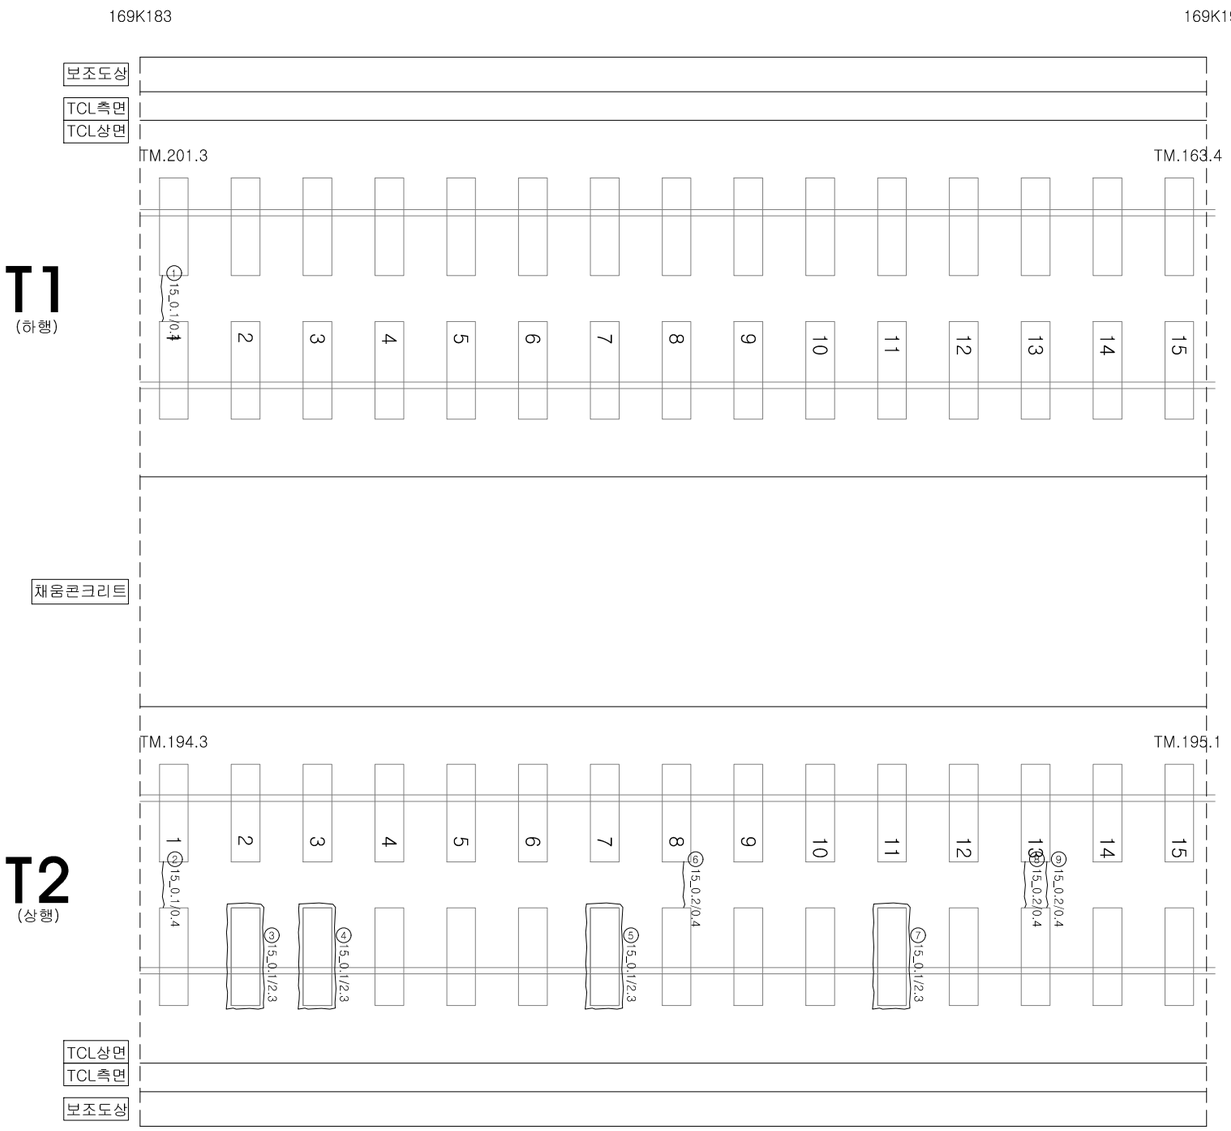
연번	손상	폭		연장		비고	연번	손상	폭		연장		비고
1	균열	0.1	㎜	0.4	m								
2	균열	0.1	㎜	0.4	m								
3	경계부 균열	0.1	㎜	2.3	m								
4	경계부 균열	0.1	㎜	2.3	m								
5	경계부 균열	0.1	㎜	2.3	m								
6	균열	0.2	㎜	0.4	m								
7	경계부 균열	0.1	㎜	2.3	m								
8	균열	0.2	㎜	0.4	m								
9	균열	0.2	㎜	0.4	m

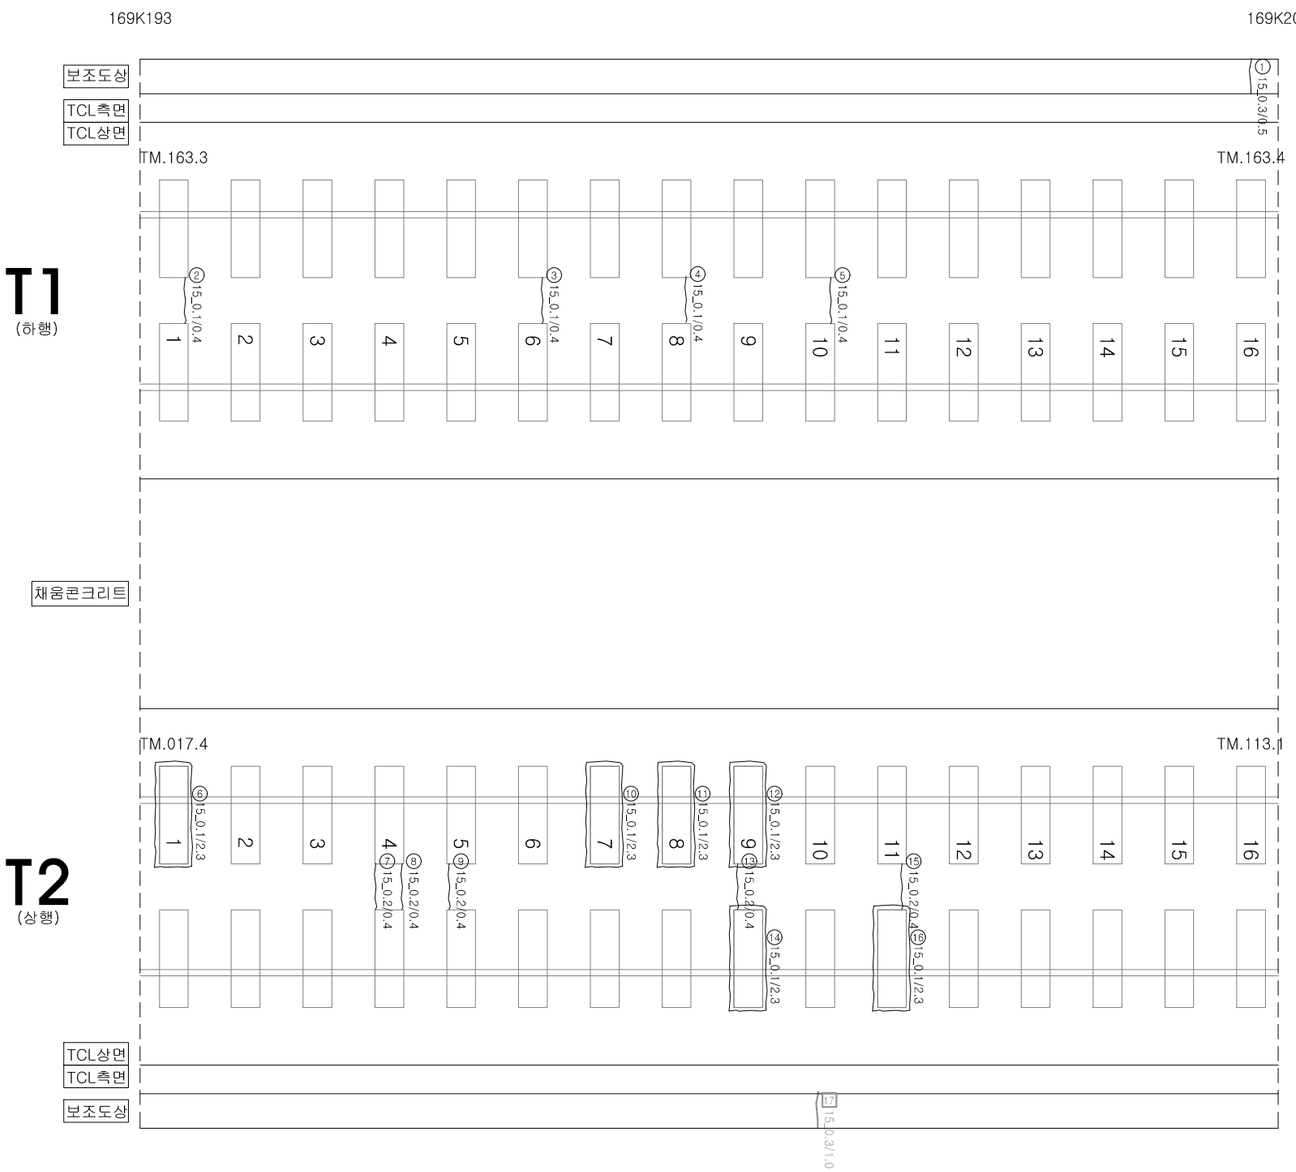
연번	손상	폭		연장		비고	연번	손상	폭		연장		비고
1	균열	0.3	㎜	0.5	m								
2	균열	0.1	㎜	0.4	m								
3	균열	0.1	㎜	0.4	m								
4	균열	0.1	㎜	0.4	m								
5	균열	0.1	㎜	0.4	m								
6	경계부 균열	0.1	㎜	2.3	m								
7	균열	0.2	㎜	0.4	m								
8	균열	0.2	㎜	0.4	m								
9	균열	0.2	㎜	0.4	m								
10	경계부 균열	0.1	㎜	2.3	m								
11	경계부 균열	0.1	㎜	2.3	m								
12	경계부 균열	0.1	㎜	2.3	m								
13	균열	0.2	㎜	0.4	m								
14	경계부 균열	0.1	㎜	2.3	m								
15	균열	0.2	㎜	0.4	m								
16	경계부 균열	0.1	㎜	2.3	m								
17	균열	0.3	㎜	1.0	m	16보수
