51-2. U31_와룡2터널

점검 일자	2017. 07.12~2017. 10.25
평균 기온	11.8 ~ 21.6℃

호남고속선 와룡2터널_ 185(168.923~168.933km, L=10m)

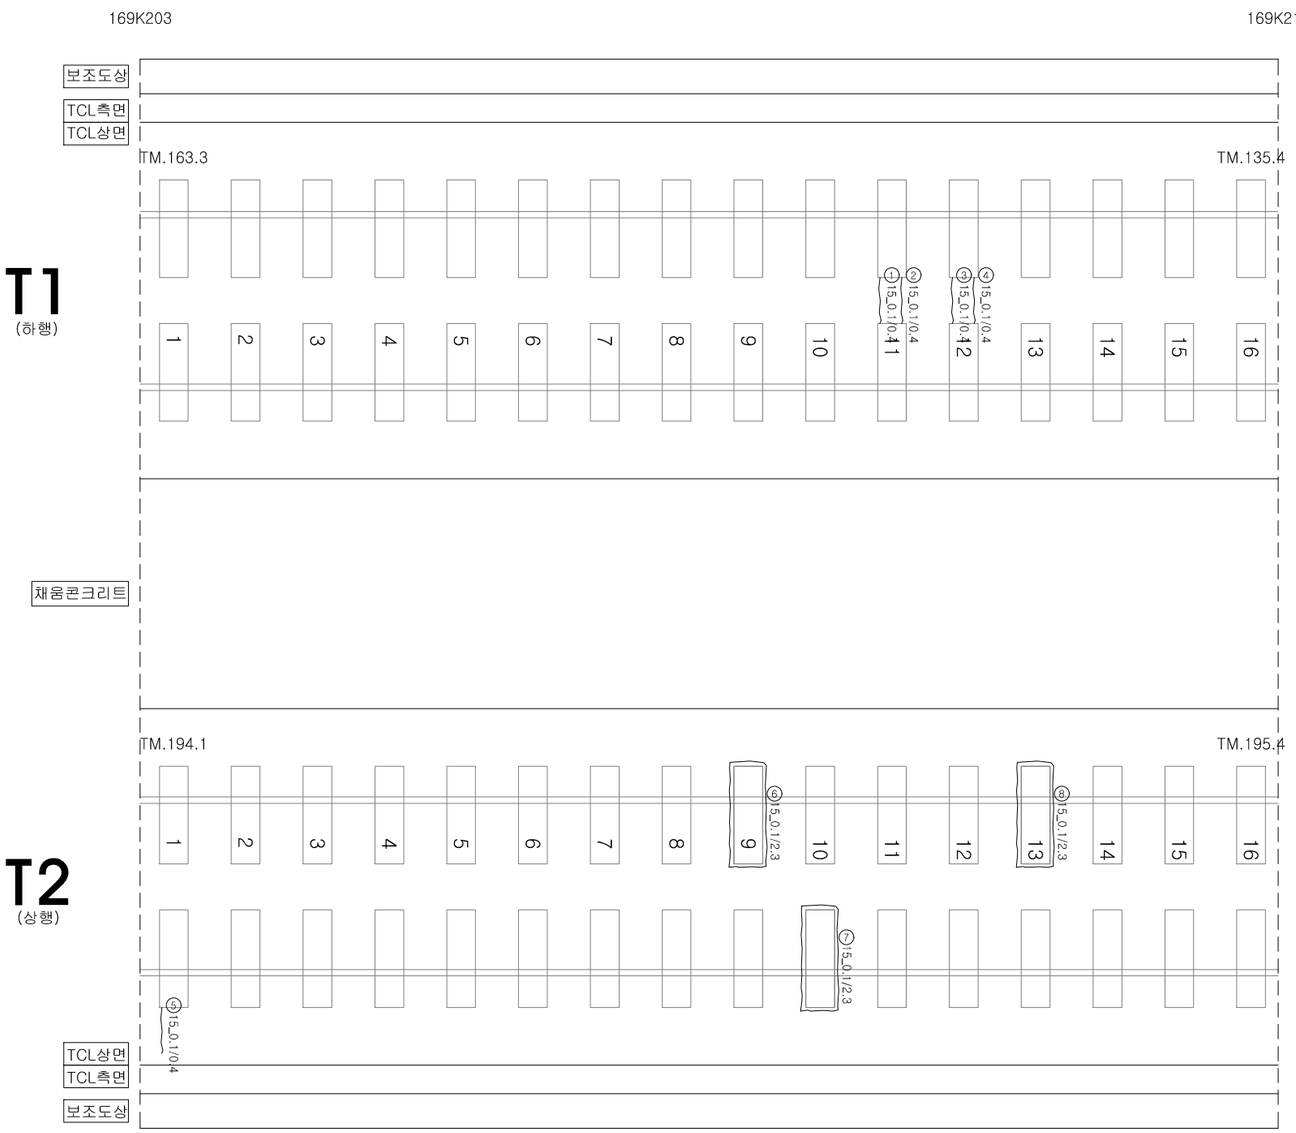
연번	손상	폭		연장		비고	연번	손상	폭		연장		비고
1	균열	0.1	㎜	0.4	m								
2	균열	0.1	㎜	0.4	m								
3	균열	0.1	㎜	0.4	m								
4	균열	0.1	㎜	0.4	m								
5	균열	0.1	㎜	0.4	m								
6	경계부 균열	0.1	㎜	2.3	m								
7	경계부 균열	0.1	㎜	2.3	m								
8	경계부 균열	0.1	㎜	2.3	m

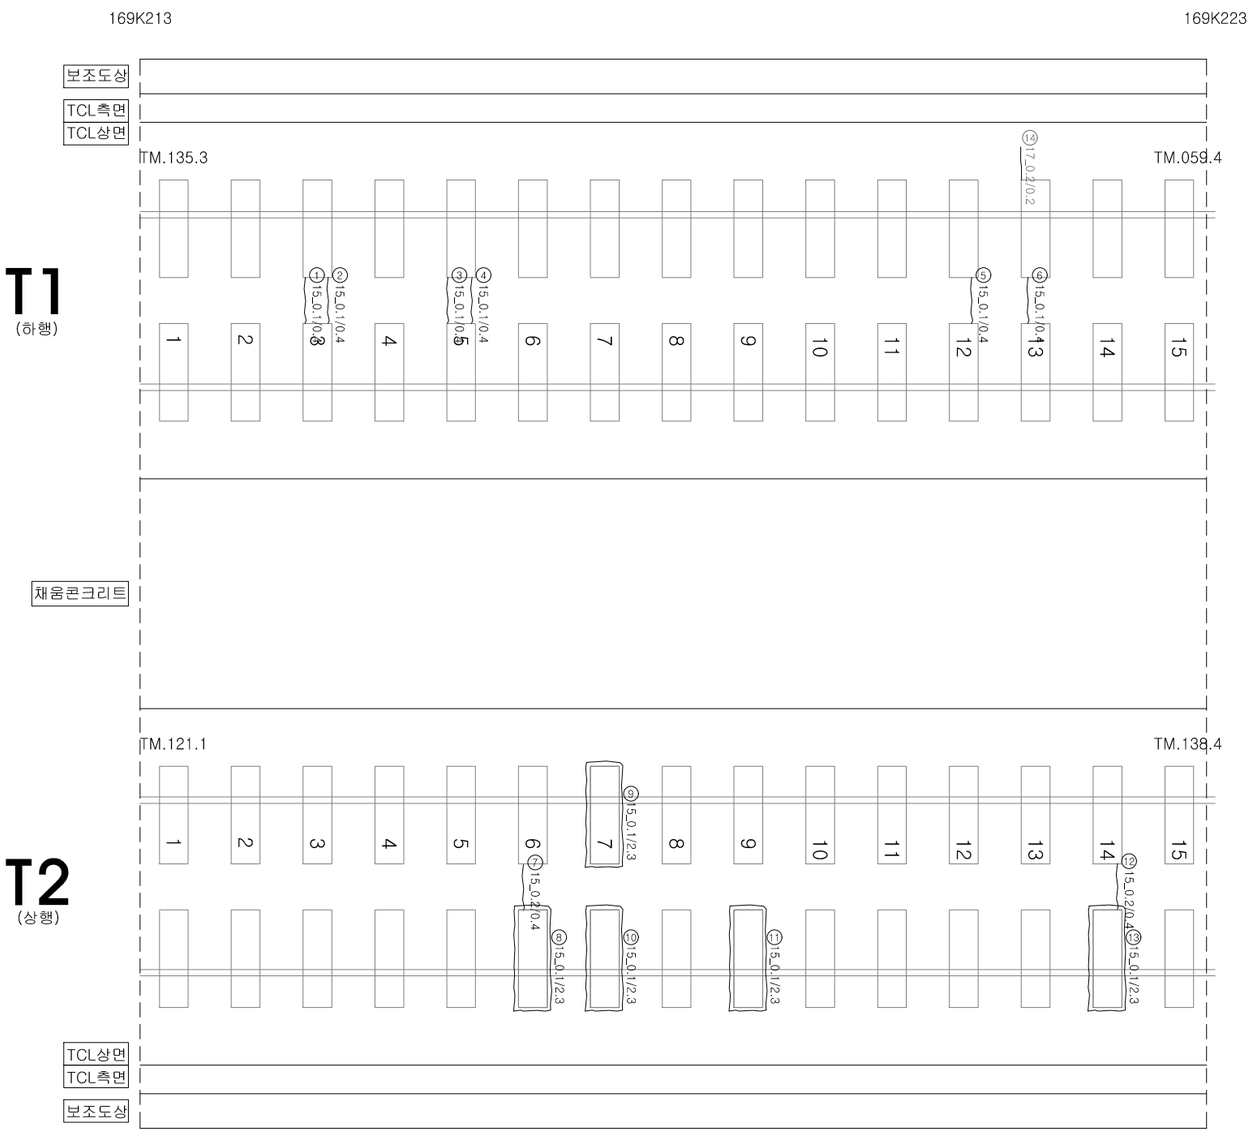
연번	손상	폭		연장		비고	연번	손상	폭		연장		비고
1	균열	0.1	㎜	0.4	m								
2	균열	0.1	㎜	0.4	m								
3	균열	0.1	㎜	0.4	m								
4	균열	0.1	㎜	0.4	m								
5	균열	0.1	㎜	0.4	m								
6	균열	0.1	㎜	0.4	m								
7	균열	0.2	㎜	0.4	m								
8	경계부 균열	0.1	㎜	2.3	m								
9	경계부 균열	0.1	㎜	2.3	m								
10	경계부 균열	0.1	㎜	2.3	m								
11	경계부 균열	0.1	㎜	2.3	m								
12	균열	0.2	㎜	0.4	m								
13	경계부 균열	0.1	㎜	2.3	m								
14	균열	0.2	㎜	0.2	m

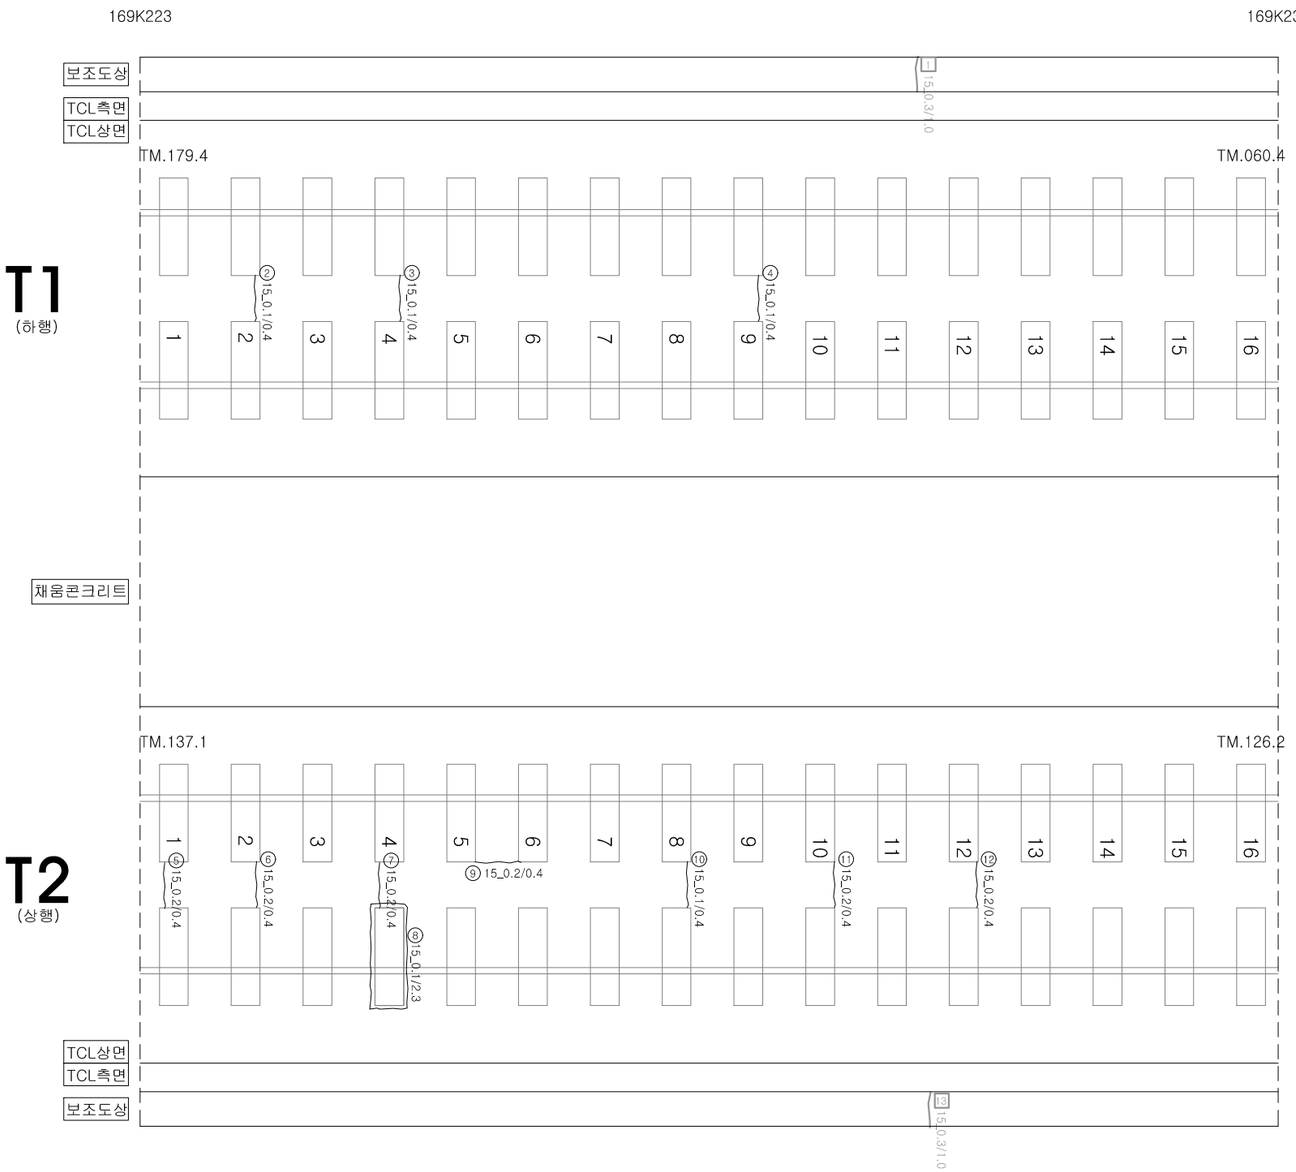
연번	손상	폭		연장		비고	연번	손상	폭		연장		비고
1	균열	0.3	mm	1.0	m	16보수							
2	균열	0.1	mm	0.4	m								
3	균열	0.1	mm	0.4	m								
4	균열	0.1	mm	0.4	m								
5	균열	0.2	mm	0.4	m								
6	균열	0.2	mm	0.4	m								
7	균열	0.2	mm	0.4	m								
8	경계부 균열	0.1	mm	2.3	m								
9	균열	0.2	mm	0.4	m								
10	균열	0.1	mm	0.4	m								
11	균열	0.2	mm	0.4	m								
12	균열	0.2	mm	0.4	m								
13	균열	0.3	mm	1.0	m	16보수

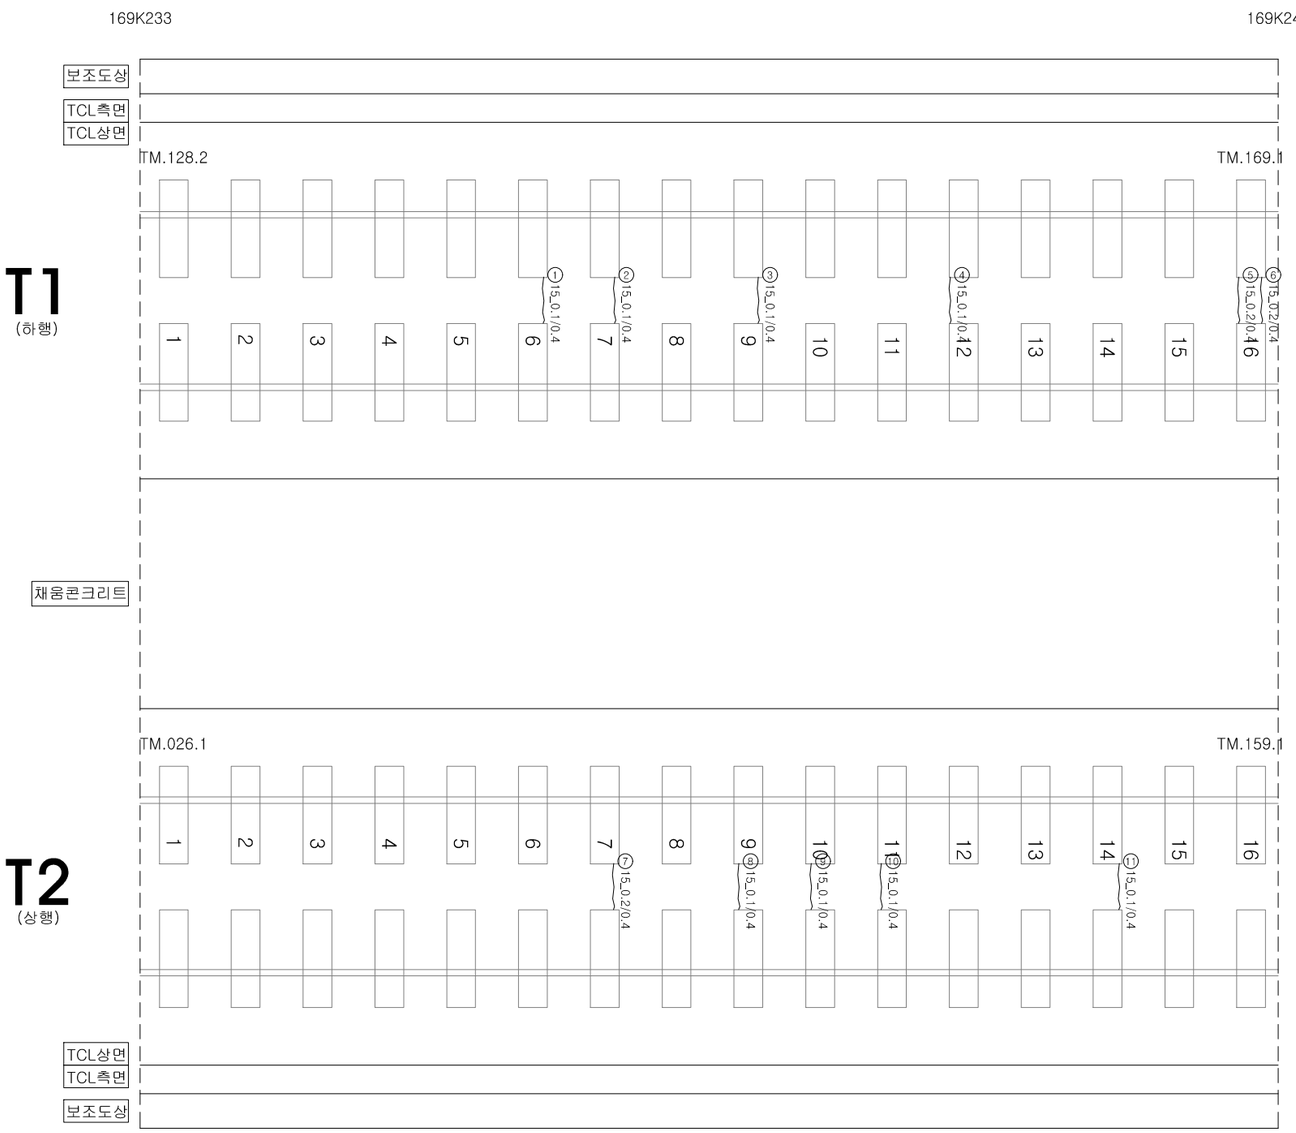
연번	손상	폭		연장		비고	연번	손상	폭		연장		비고
1	균열	0.1	mm	0.4	m								
2	균열	0.1	mm	0.4	m								
3	균열	0.1	mm	0.4	m								
4	균열	0.1	mm	0.4	m								
5	균열	0.2	mm	0.4	m								
6	균열	0.2	mm	0.4	m								
7	균열	0.2	mm	0.4	m								
8	균열	0.1	mm	0.4	m								
9	균열	0.1	mm	0.4	m								
10	균열	0.1	mm	0.4	m								
11	균열	0.1	mm	0.4	m

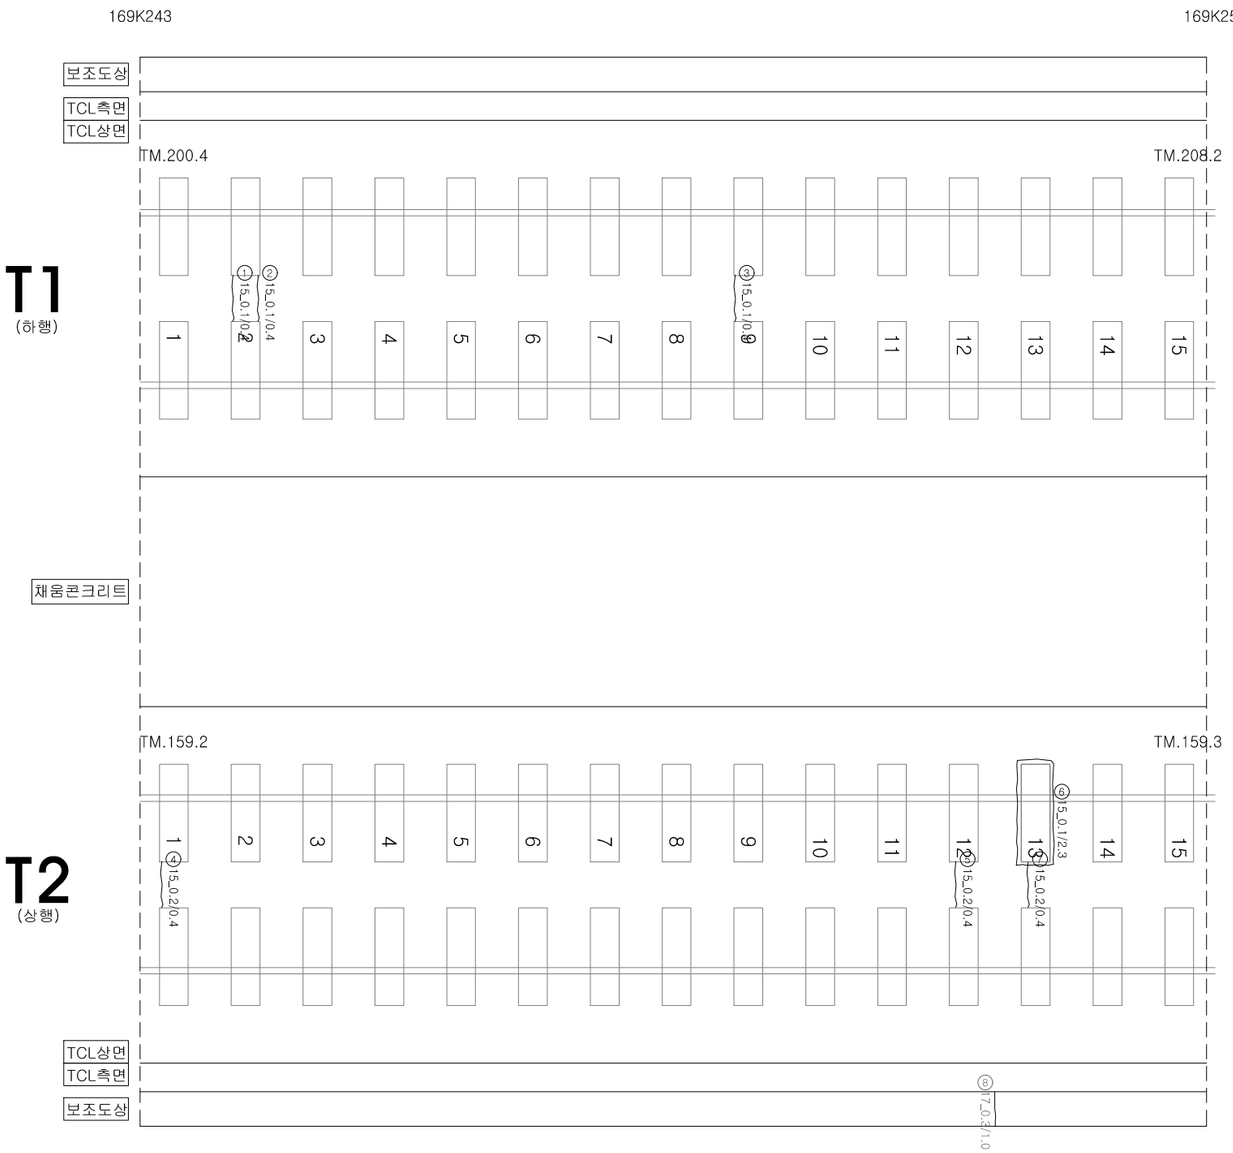
연번	손상	폭		연장		비고	연번	손상	폭		연장		비고
1	균열	0.1	㎜	0.4	m								
2	균열	0.1	㎜	0.4	m								
3	균열	0.1	㎜	0.4	m								
4	균열	0.2	㎜	0.4	m								
5	균열	0.2	㎜	0.4	m								
6	경계부 균열	0.1	㎜	2.3	m								
7	균열	0.2	㎜	0.4	m								
8	균열	0.3	㎜	1.0	m

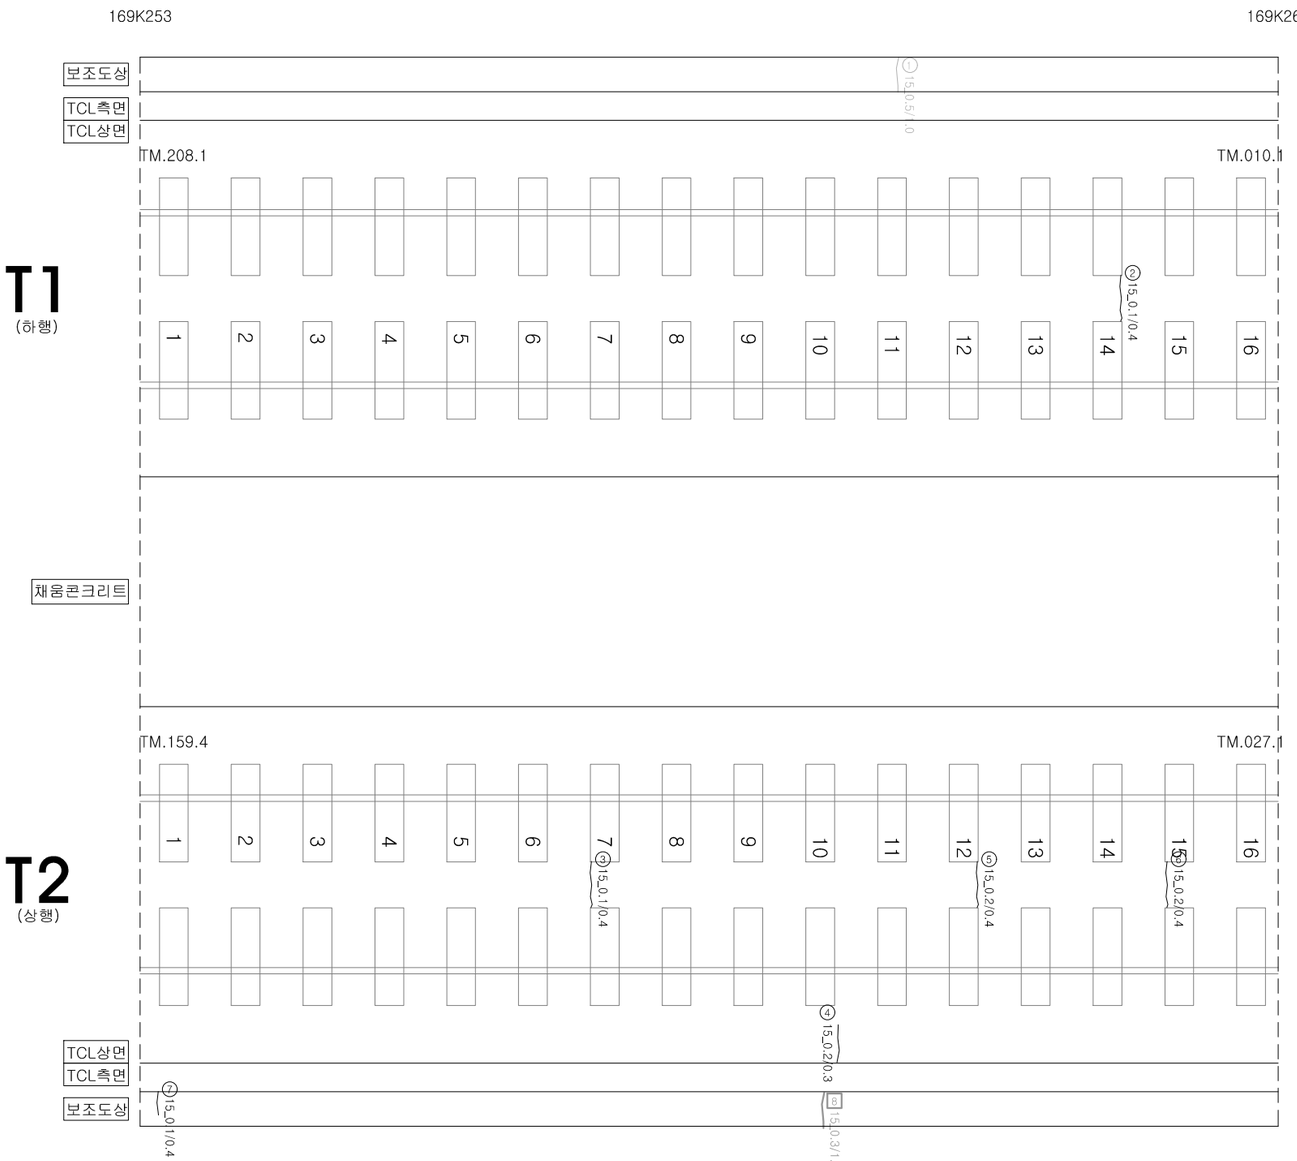
연번	손상	폭		연장		비고	연번	손상	폭		연장		비고
1	균열	0.5	㎜	1.0	m								
2	균열	0.1	㎜	0.4	m								
3	균열	0.1	㎜	0.4	m								
4	균열	0.2	㎜	0.3	m								
5	균열	0.2	㎜	0.4	m								
6	균열	0.2	㎜	0.4	m								
7	균열	0.1	㎜	0.4	m								
8	균열	0.3	㎜	1.0	m	16보수

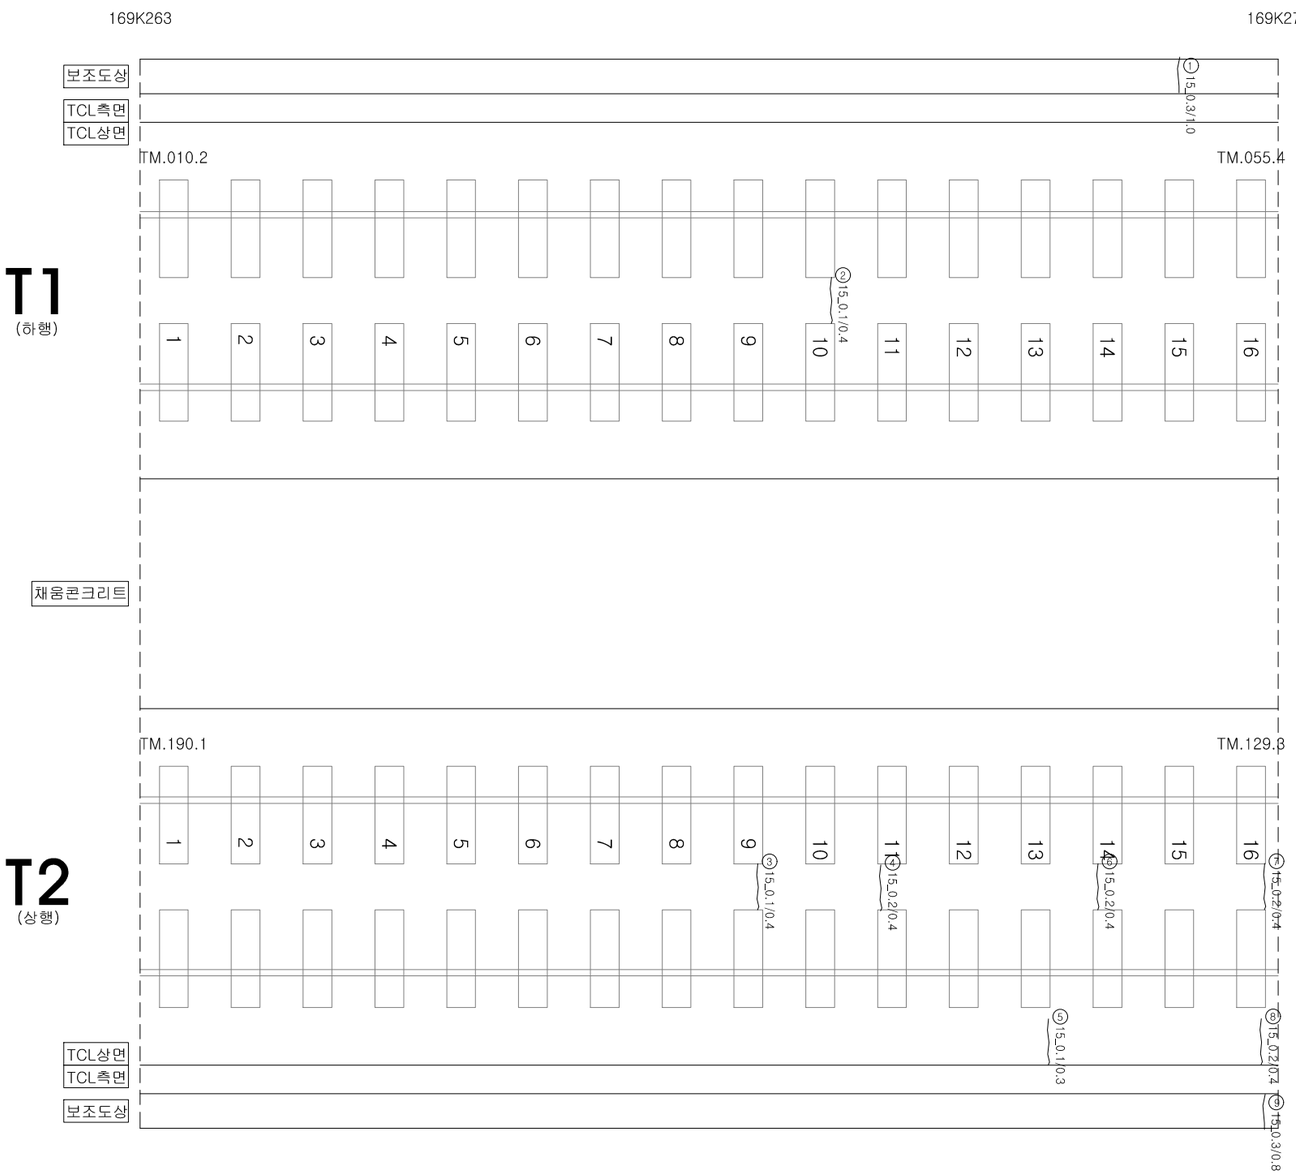
연번	손상	폭		연장		비고	연번	손상	폭		연장		비고
1	균열	0.3	㎜	1.0	m								
2	균열	0.1	㎜	0.4	m								
3	균열	0.1	㎜	0.4	m								
4	균열	0.2	㎜	0.4	m								
5	균열	0.1	㎜	0.3	m								
6	균열	0.2	㎜	0.4	m								
7	균열	0.2	㎜	0.4	m								
8	균열	0.2	㎜	0.4	m								
9	균열	0.3	㎜	0.8	m

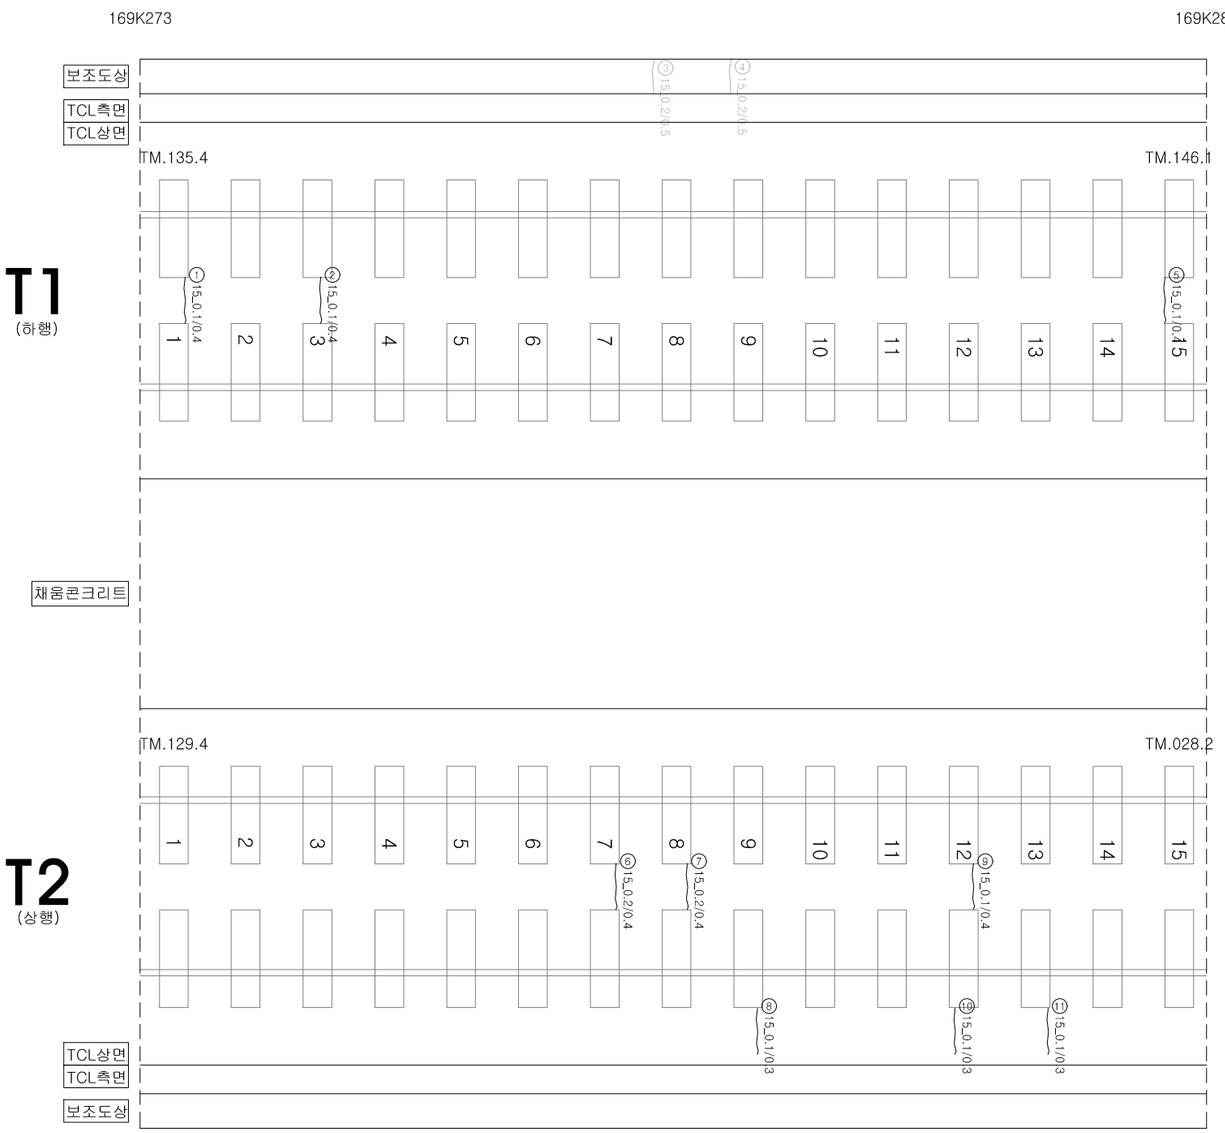
연번	손상	폭		연장		비고	연번	손상	폭		연장		비고
1	균열	0.1	㎜	0.4	m								
2	균열	0.1	㎜	0.4	m								
3	균열	0.2	㎜	0.5	m								
4	균열	0.2	㎜	0.5	m								
5	균열	0.1	㎜	0.4	m								
6	균열	0.2	㎜	0.4	m								
7	균열	0.2	㎜	0.4	m								
8	균열	0.1	㎜	0.3	m								
9	균열	0.1	㎜	0.4	m								
10	균열	0.1	㎜	0.3	m								
11	균열	0.1	㎜	0.3	m

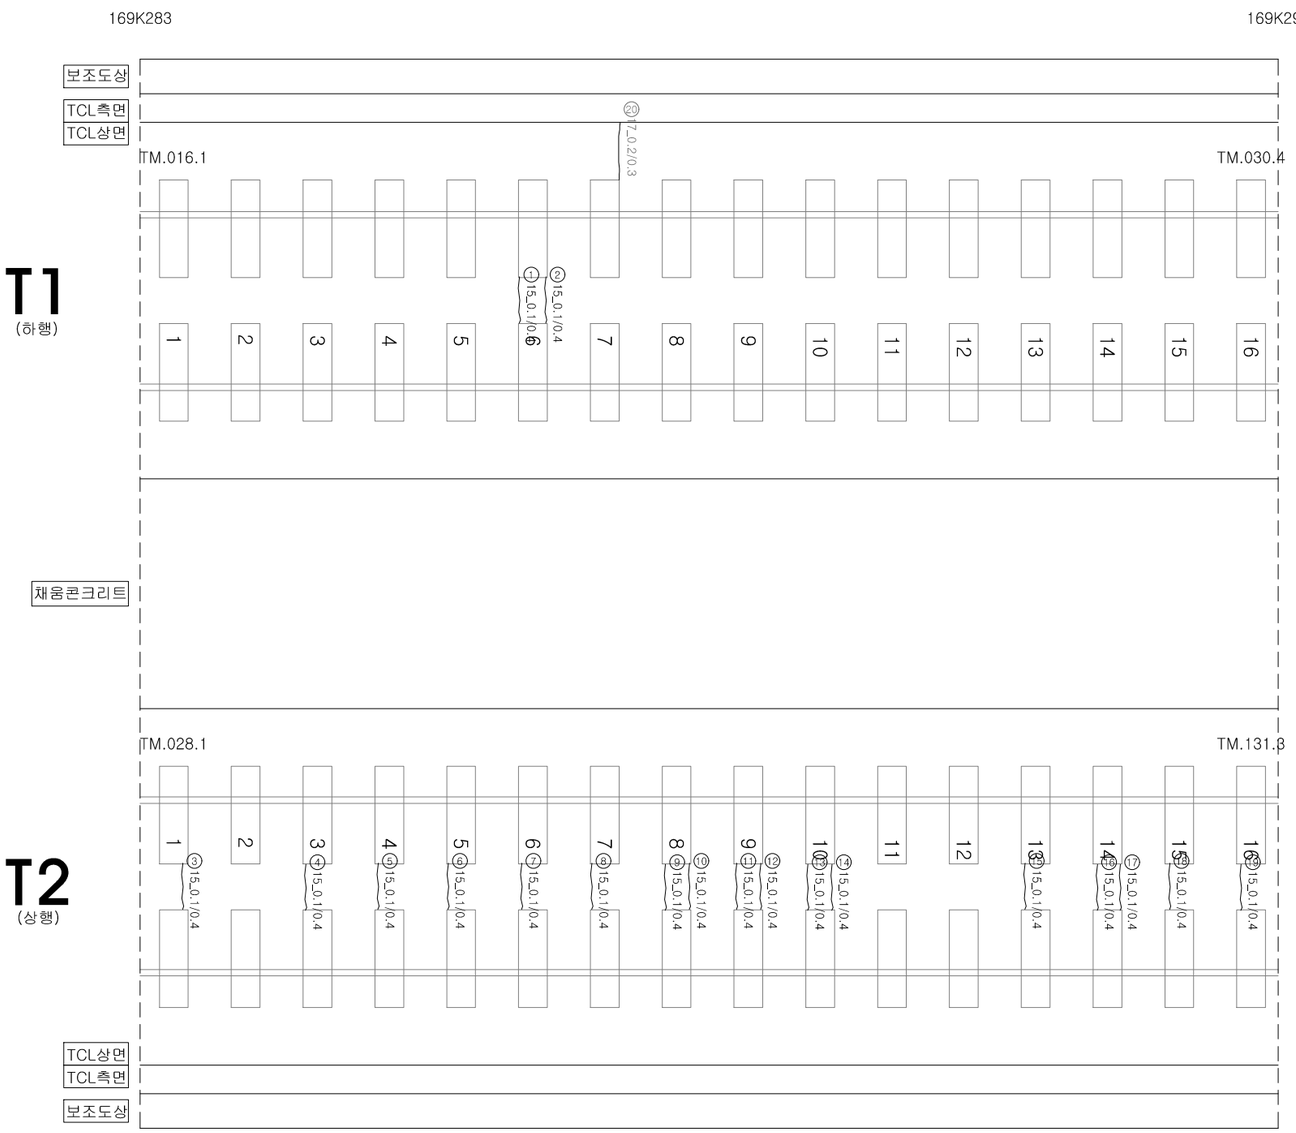
연번	손상	폭		연장		비고	연번	손상	폭		연장		비고
1	균열	0.1	㎜	0.4	m								
2	균열	0.1	㎜	0.4	m								
3	균열	0.1	㎜	0.4	m								
4	균열	0.1	㎜	0.4	m								
5	균열	0.1	㎜	0.4	m								
6	균열	0.1	㎜	0.4	m								
7	균열	0.1	㎜	0.4	m								
8	균열	0.1	㎜	0.4	m								
9	균열	0.1	㎜	0.4	m								
10	균열	0.1	㎜	0.4	m								
11	균열	0.1	㎜	0.4	m								
12	균열	0.1	㎜	0.4	m								
13	균열	0.1	㎜	0.4	m								
14	균열	0.1	㎜	0.4	m								
15	균열	0.1	㎜	0.4	m								
16	균열	0.1	㎜	0.4	m								
17	균열	0.1	㎜	0.4	m								
18	균열	0.1	㎜	0.4	m								
19	균열	0.1	㎜	0.4	m								
20	균열	0.2	㎜	0.3	m

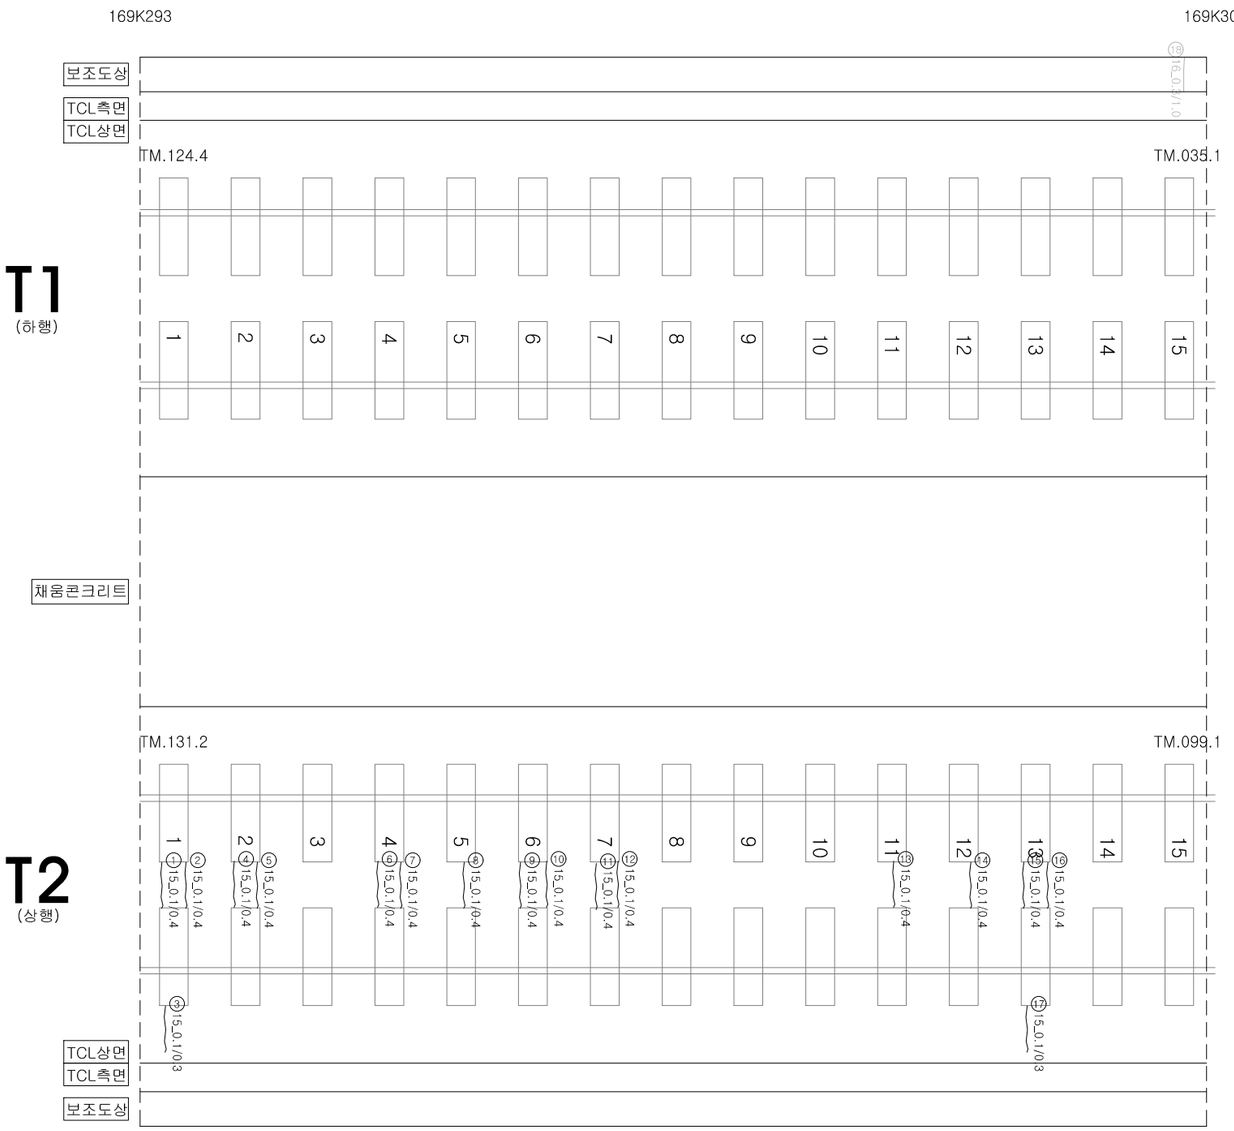
연번	손상	폭		연장		비고	연번	손상	폭		연장		비고
1	균열	0.1	㎜	0.4	m								
2	균열	0.1	㎜	0.4	m								
3	균열	0.1	㎜	0.3	m								
4	균열	0.1	㎜	0.4	m								
5	균열	0.1	㎜	0.4	m								
6	균열	0.1	㎜	0.4	m								
7	균열	0.1	㎜	0.4	m								
8	균열	0.1	㎜	0.4	m								
9	균열	0.1	㎜	0.4	m								
10	균열	0.1	㎜	0.4	m								
11	균열	0.1	㎜	0.4	m								
12	균열	0.1	㎜	0.4	m								
13	균열	0.1	㎜	0.4	m								
14	균열	0.1	㎜	0.4	m								
15	균열	0.1	㎜	0.4	m								
16	균열	0.1	㎜	0.4	m								
17	균열	0.1	㎜	0.3	m								
18	균열	0.3	㎜	1.0	m

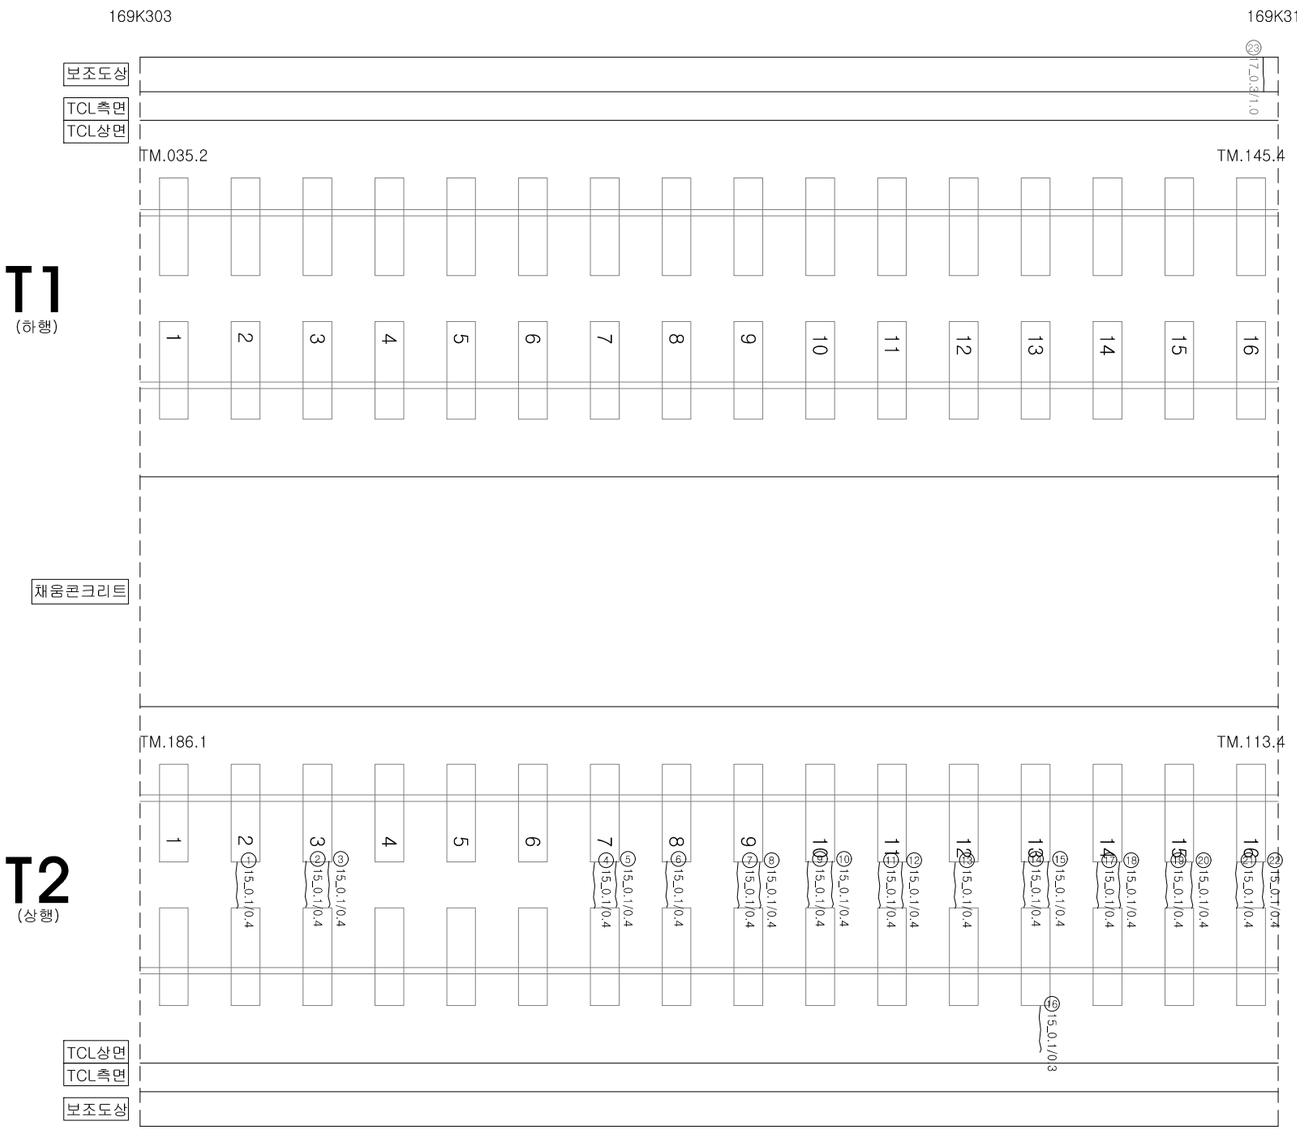
연번	손상	폭		연장		비고	연번	손상	폭		연장		비고
1	균열	0.1	㎜	0.4	m								
2	균열	0.1	㎜	0.4	m								
3	균열	0.1	㎜	0.4	m								
4	균열	0.1	㎜	0.4	m								
5	균열	0.1	㎜	0.4	m								
6	균열	0.1	㎜	0.4	m								
7	균열	0.1	㎜	0.4	m								
8	균열	0.1	㎜	0.4	m								
9	균열	0.1	㎜	0.4	m								
10	균열	0.1	㎜	0.4	m								
11	균열	0.1	㎜	0.4	m								
12	균열	0.1	㎜	0.4	m								
13	균열	0.1	㎜	0.4	m								
14	균열	0.1	㎜	0.4	m								
15	균열	0.1	㎜	0.4	m								
16	균열	0.1	㎜	0.3	m								
17	균열	0.1	㎜	0.4	m								
18	균열	0.1	㎜	0.4	m								
19	균열	0.1	㎜	0.4	m								
20	균열	0.1	㎜	0.4	m								
21	균열	0.1	㎜	0.4	m								
22	균열	0.1	㎜	0.4	m								
23	균열	0.3	㎜	1.0	m

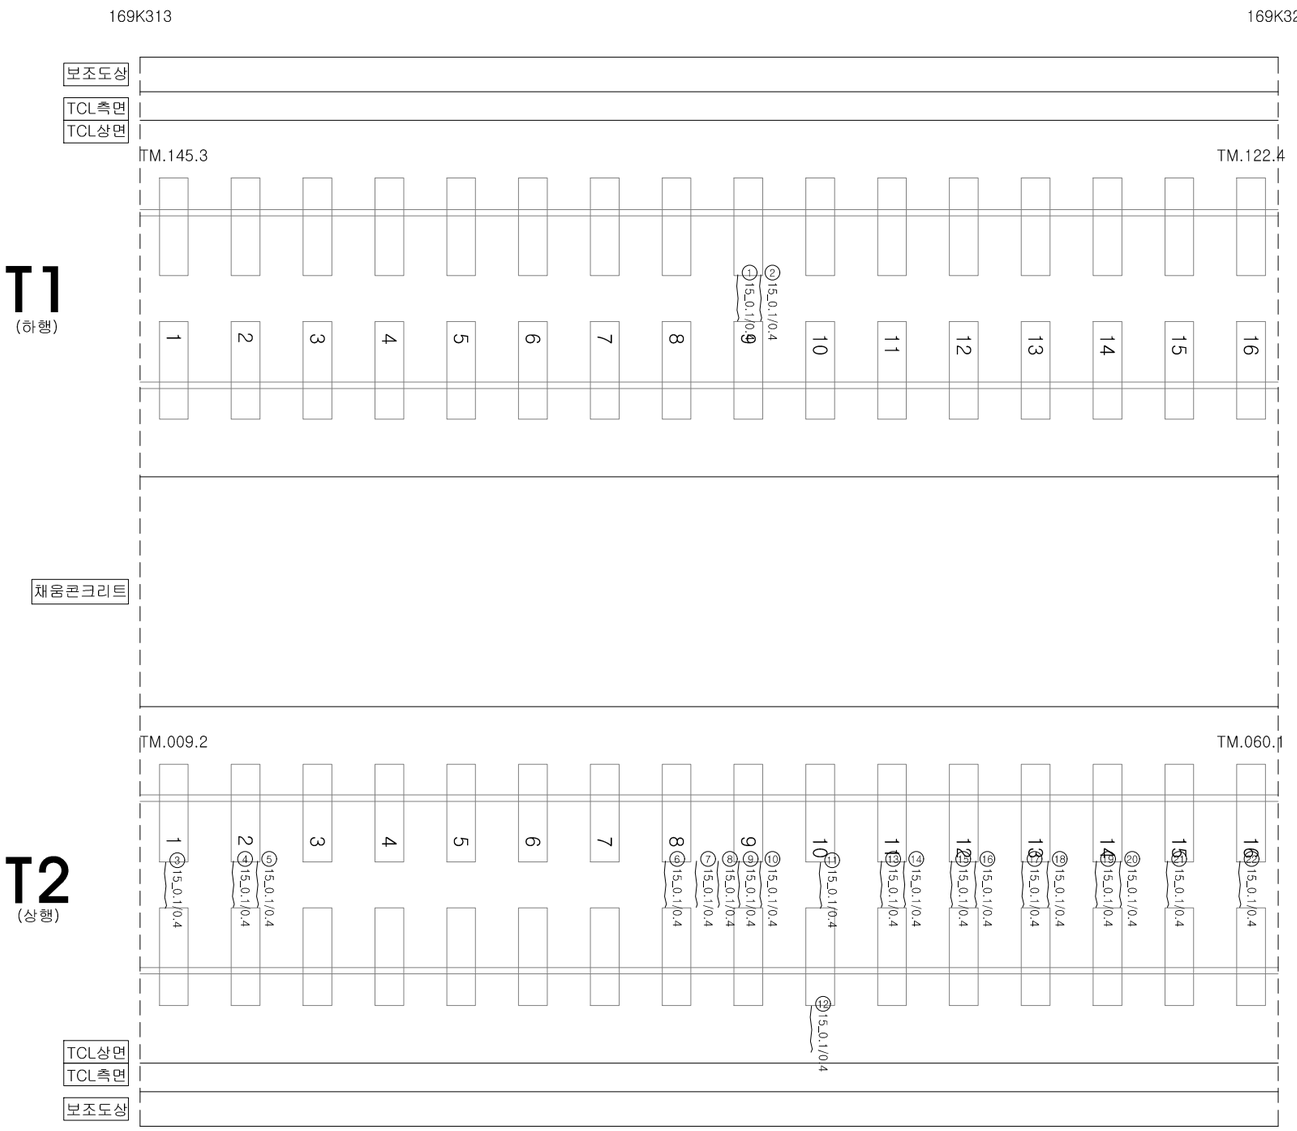
연번	손상	폭		연장		비고	연번	손상	폭		연장		비고
1	균열	0.1	mm	0.4	m								
2	균열	0.1	mm	0.4	m								
3	균열	0.1	mm	0.4	m								
4	균열	0.1	mm	0.4	m								
5	균열	0.1	mm	0.4	m								
6	균열	0.1	mm	0.4	m								
7	균열	0.1	mm	0.4	m								
8	균열	0.1	mm	0.4	m								
9	균열	0.1	mm	0.4	m								
10	균열	0.1	mm	0.4	m								
11	균열	0.1	mm	0.4	m								
12	균열	0.1	mm	0.4	m								
13	균열	0.1	mm	0.4	m								
14	균열	0.1	mm	0.4	m								
15	균열	0.1	mm	0.4	m								
16	균열	0.1	mm	0.4	m								
17	균열	0.1	mm	0.4	m								
18	균열	0.1	mm	0.4	m								
19	균열	0.1	mm	0.4	m								
20	균열	0.1	mm	0.4	m								
21	균열	0.1	mm	0.4	m								
22	균열	0.1	mm	0.4	m

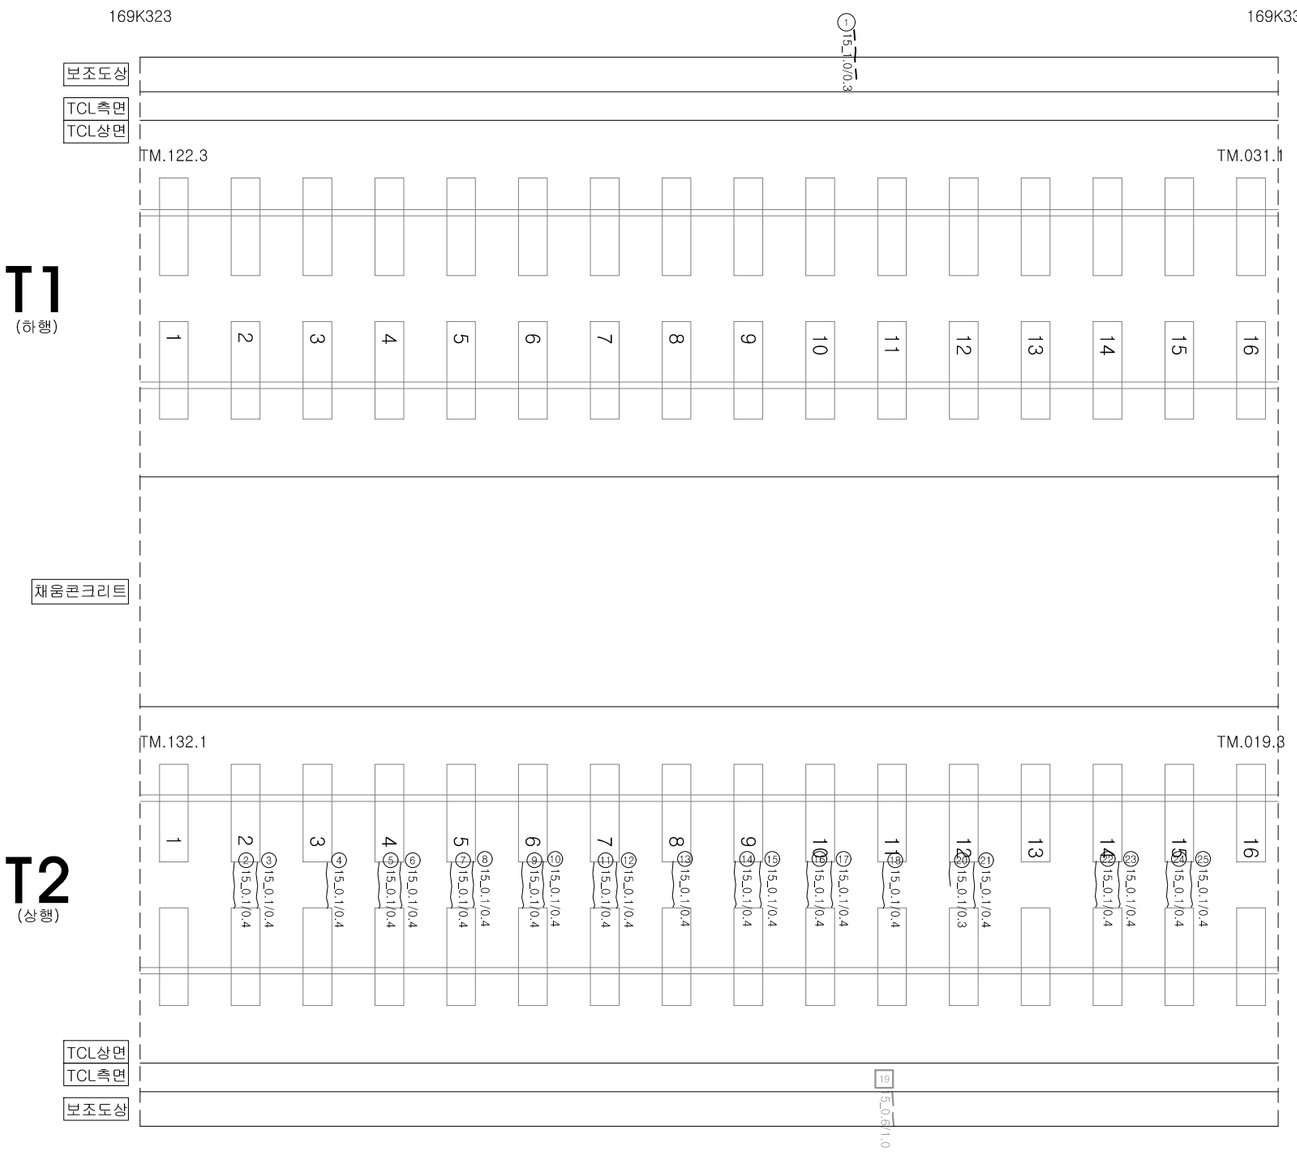
연번	손상	폭		연장		비고	연번	손상	폭		연장		비고
1	균열	1.0	㎜	0.3	m								
2	균열	0.1	㎜	0.4	m								
3	균열	0.1	㎜	0.4	m								
4	균열	0.1	㎜	0.4	m								
5	균열	0.1	㎜	0.4	m								
6	균열	0.1	㎜	0.4	m								
7	균열	0.1	㎜	0.4	m								
8	균열	0.1	㎜	0.4	m								
9	균열	0.1	㎜	0.4	m								
10	균열	0.1	㎜	0.4	m								
11	균열	0.1	㎜	0.4	m								
12	균열	0.1	㎜	0.4	m								
13	균열	0.1	㎜	0.4	m								
14	균열	0.1	㎜	0.4	m								
15	균열	0.1	㎜	0.4	m								
16	균열	0.1	㎜	0.4	m								
17	균열	0.1	㎜	0.4	m								
18	균열	0.1	㎜	0.4	m								
19	균열	0.6	㎜	1.0	m	16보수							
20	균열	0.1	㎜	0.3	m								
21	균열	0.1	㎜	0.4	m								
22	균열	0.1	㎜	0.4	m								
23	균열	0.1	㎜	0.4	m								
24	균열	0.1	㎜	0.4	m								
25	균열	0.1	㎜	0.4	m

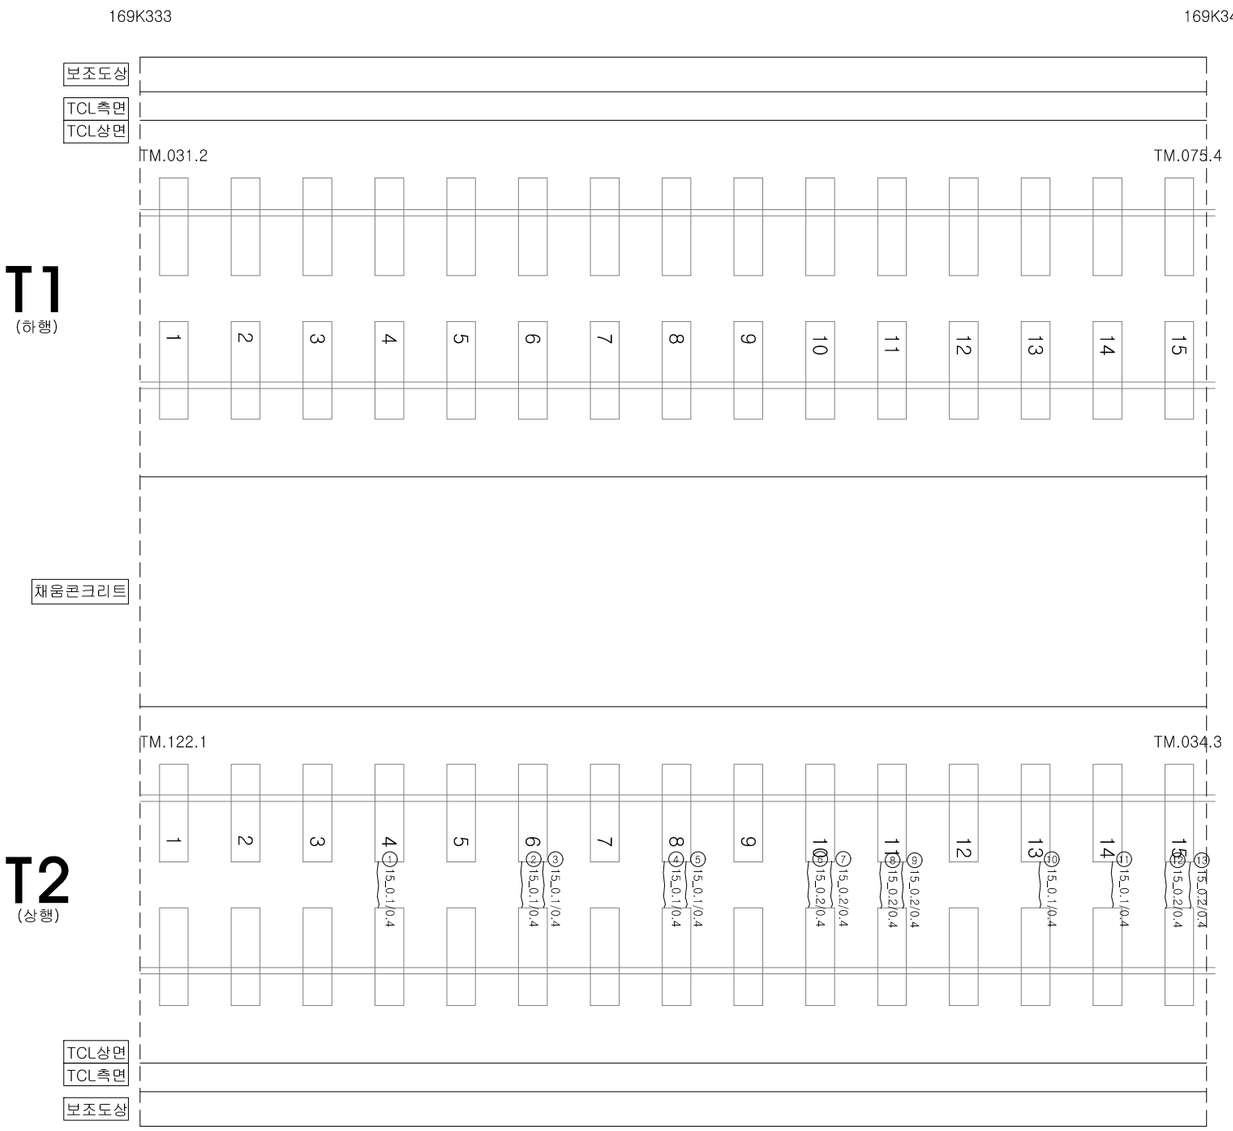
연번	손상	폭		연장		비고	연번	손상	폭		연장		비고
1	균열	0.1	㎜	0.4	m								
2	균열	0.1	㎜	0.4	m								
3	균열	0.1	㎜	0.4	m								
4	균열	0.1	㎜	0.4	m								
5	균열	0.1	㎜	0.4	m								
6	균열	0.2	㎜	0.4	m								
7	균열	0.2	㎜	0.4	m								
8	균열	0.2	㎜	0.4	m								
9	균열	0.2	㎜	0.4	m								
10	균열	0.1	㎜	0.4	m								
11	균열	0.1	㎜	0.4	m								
12	균열	0.2	㎜	0.4	m								
13	균열	0.2	㎜	0.4	m
