51-2. U31_와룡2터널

점검 일자	2017. 07.12~2017. 10.25
평균 기온	11.8 ~ 21.6℃

호남고속선 와룡2터널_ 185(168.923~168.933km, L=10m)

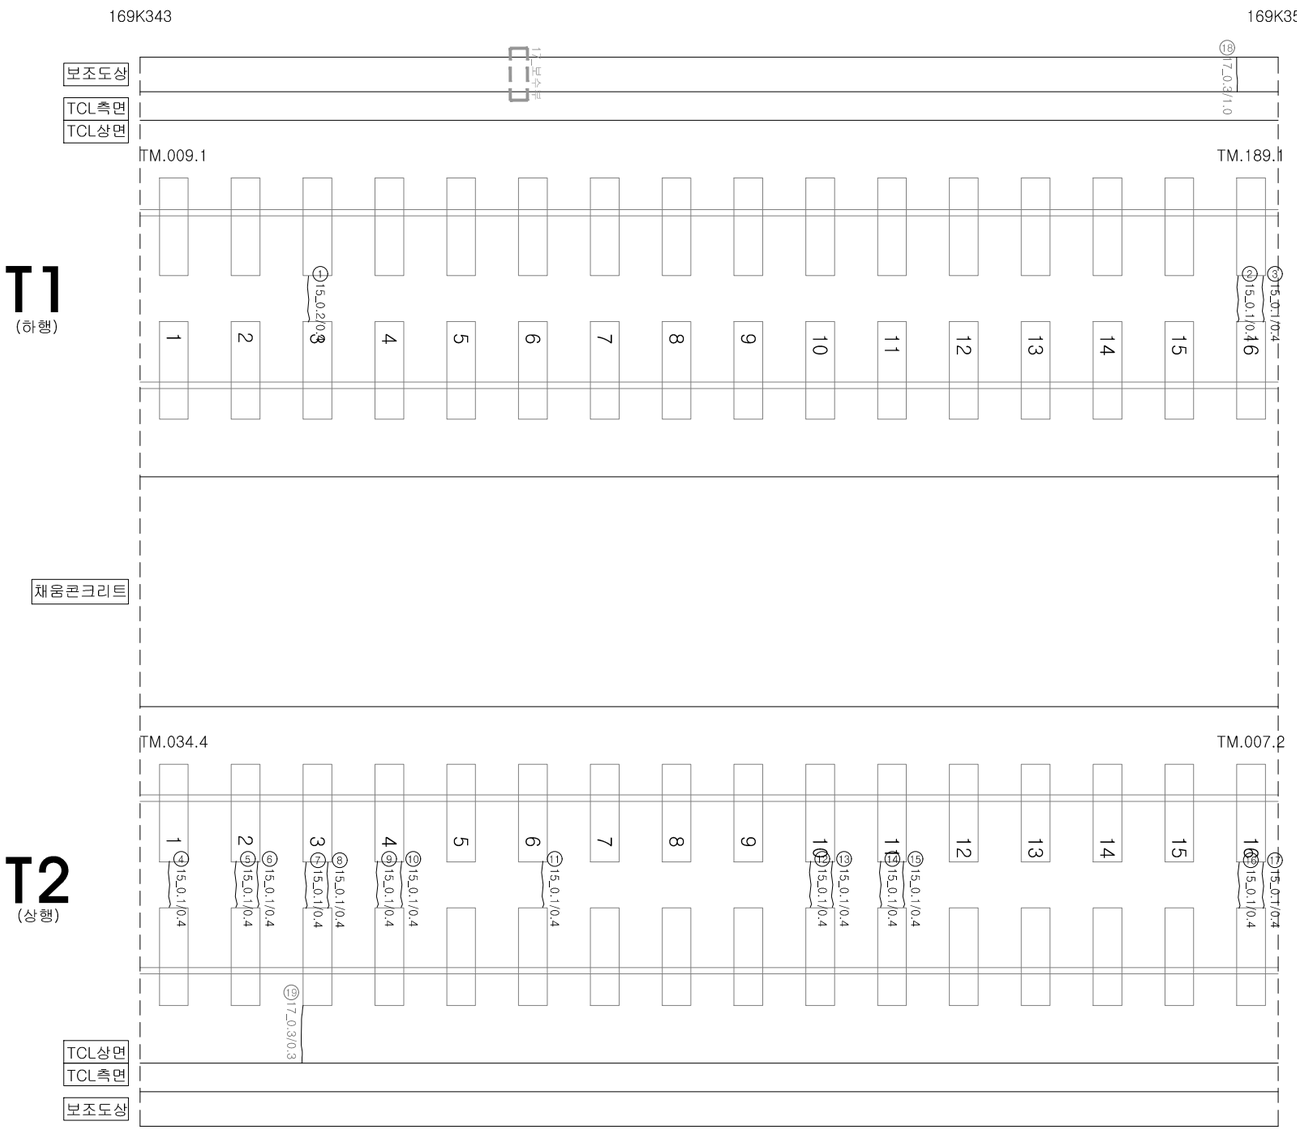
연번	손상	폭		연장		비고	연번	손상	폭		연장		비고
1	균열	0.2	㎜	0.4	m								
2	균열	0.1	㎜	0.4	m								
3	균열	0.1	㎜	0.4	m								
4	균열	0.1	㎜	0.4	m								
5	균열	0.1	㎜	0.4	m								
6	균열	0.1	㎜	0.4	m								
7	균열	0.1	㎜	0.4	m								
8	균열	0.1	㎜	0.4	m								
9	균열	0.1	㎜	0.4	m								
10	균열	0.1	㎜	0.4	m								
11	균열	0.1	㎜	0.4	m								
12	균열	0.1	㎜	0.4	m								
13	균열	0.1	㎜	0.4	m								
14	균열	0.1	㎜	0.4	m								
15	균열	0.1	㎜	0.4	m								
16	균열	0.1	㎜	0.4	m								
17	균열	0.1	㎜	0.4	m								
18	균열	0.3	㎜	1.0	m								
19	균열	0.3	㎜	0.3	m

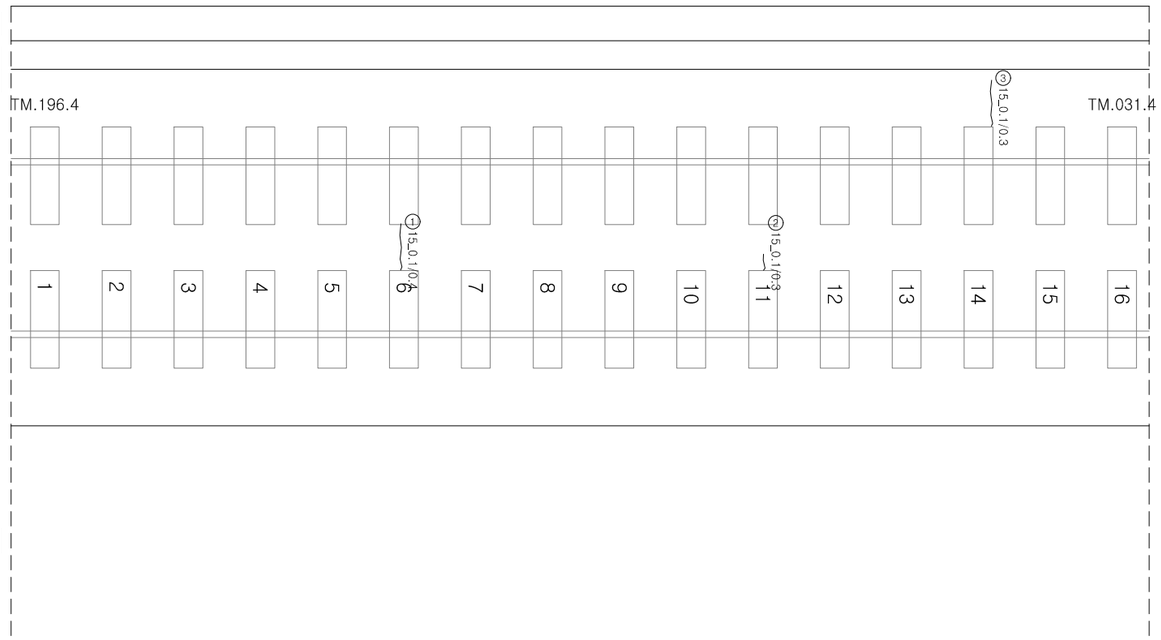
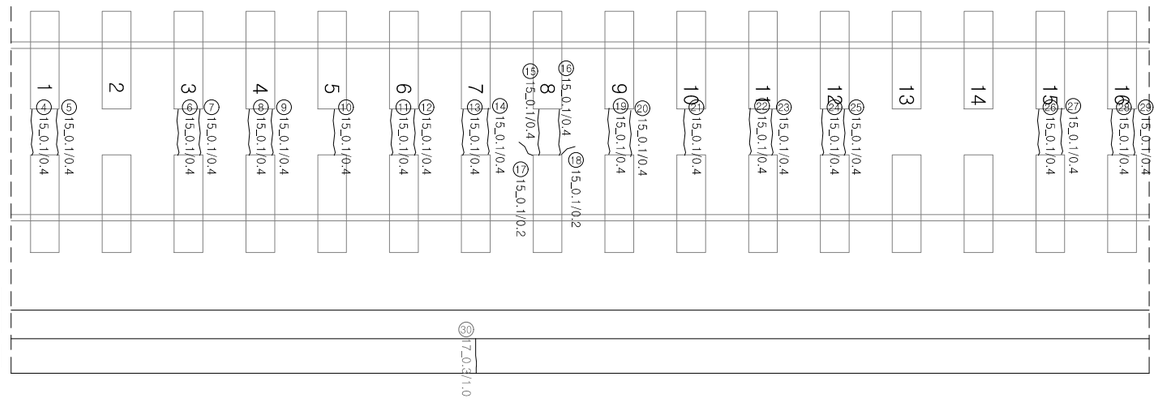
연번	손상	폭		연장		비고	연번	손상	폭		연장		비고
1	균열	0.1	mm	0.4	m								
2	균열	0.1	mm	0.3	m								
3	균열	0.1	mm	0.3	m								
4	균열	0.1	mm	0.4	m								
5	균열	0.1	mm	0.4	m								
6	균열	0.1	mm	0.4	m								
7	균열	0.1	mm	0.4	m								
8	균열	0.1	mm	0.4	m								
9	균열	0.1	mm	0.4	m								
10	균열	0.1	mm	0.4	m								
11	균열	0.1	mm	0.4	m								
12	균열	0.1	mm	0.4	m								
13	균열	0.1	mm	0.4	m								
14	균열	0.1	mm	0.4	m								
15	균열	0.1	mm	0.4	m								
16	균열	0.1	mm	0.4	m								
17	균열	0.1	mm	0.2	m								
18	균열	0.1	mm	0.2	m								
19	균열	0.1	mm	0.4	m								
20	균열	0.1	mm	0.4	m								
21	균열	0.1	mm	0.4	m								
22	균열	0.1	mm	0.4	m								
23	균열	0.1	mm	0.4	m								
24	균열	0.1	mm	0.4	m								
25	균열	0.1	mm	0.4	m								
26	균열	0.1	mm	0.4	m								
27	균열	0.1	mm	0.4	m								
28	균열	0.1	mm	0.4	m								
29	균열	0.1	mm	0.4	m								
30	균열	0.3	mm	1.0	m

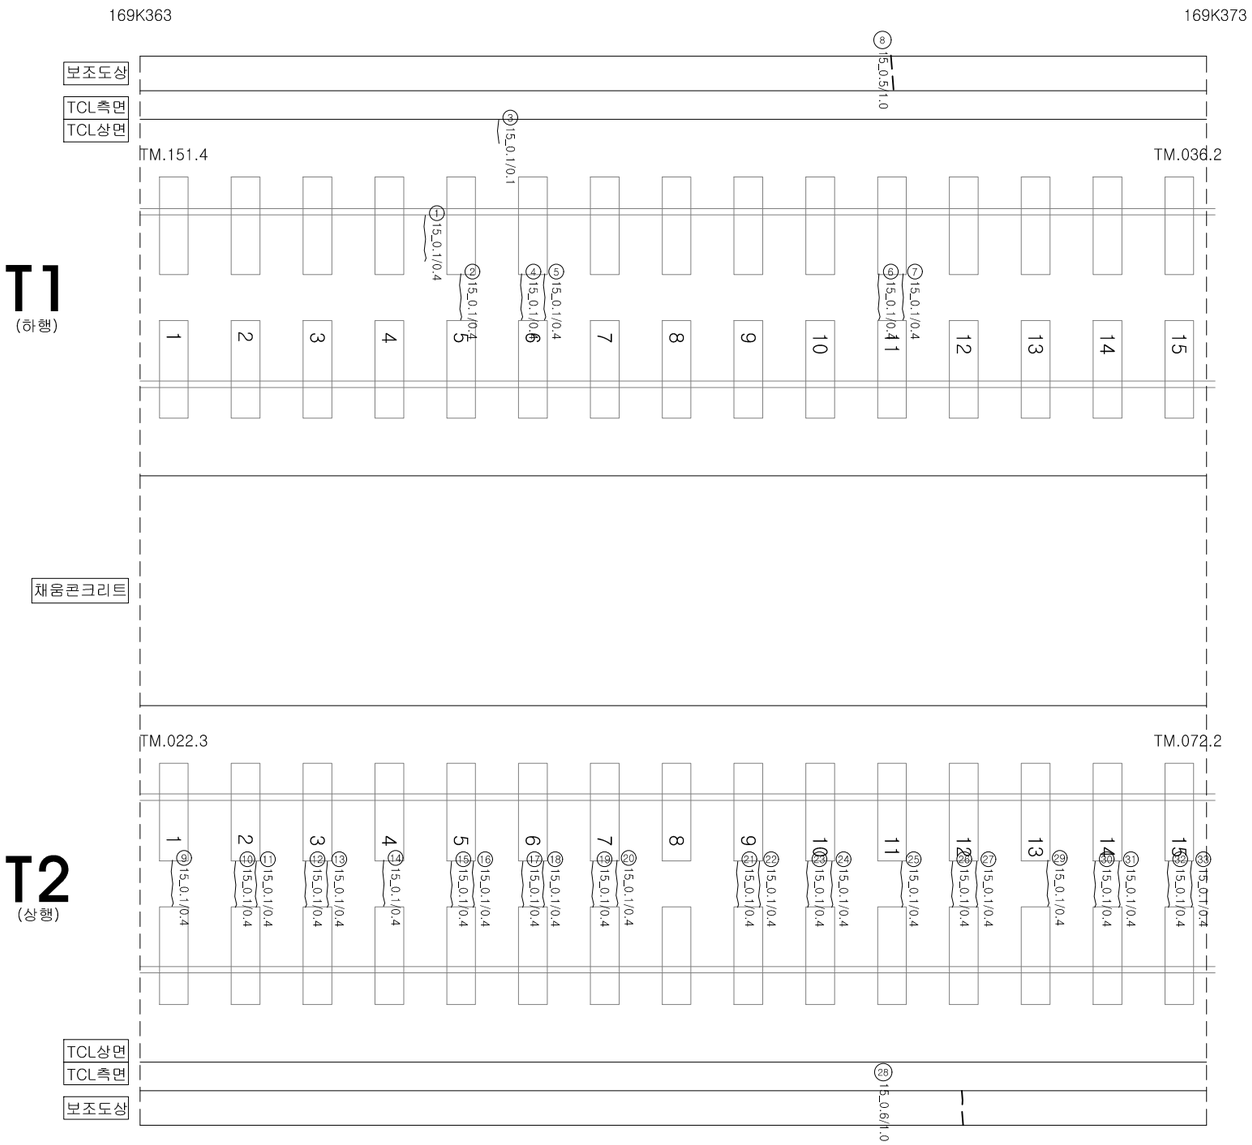
연번	손상	폭		연장		비고	연번	손상	폭		연장		비고
1	균열	0.1	㎜	0.4	m								
2	균열	0.1	㎜	0.4	m								
3	균열	0.1	㎜	0.1	m								
4	균열	0.1	㎜	0.4	m								
5	균열	0.1	㎜	0.4	m								
6	균열	0.1	㎜	0.4	m								
7	균열	0.1	㎜	0.4	m								
8	균열	0.5	㎜	1.0	m								
9	균열	0.1	㎜	0.4	m								
10	균열	0.1	㎜	0.4	m								
11	균열	0.1	㎜	0.4	m								
12	균열	0.1	㎜	0.4	m								
13	균열	0.1	㎜	0.4	m								
14	균열	0.1	㎜	0.4	m								
15	균열	0.1	㎜	0.4	m								
16	균열	0.1	㎜	0.4	m								
17	균열	0.1	㎜	0.4	m								
18	균열	0.1	㎜	0.4	m								
19	균열	0.1	㎜	0.4	m								
20	균열	0.1	㎜	0.4	m								
21	균열	0.1	㎜	0.4	m								
22	균열	0.1	㎜	0.4	m								
23	균열	0.1	㎜	0.4	m								
24	균열	0.1	㎜	0.4	m								
25	균열	0.1	㎜	0.4	m								
26	균열	0.1	㎜	0.4	m								
27	균열	0.1	㎜	0.4	m								
28	균열	0.6	㎜	1.0	m								
29	균열	0.1	㎜	0.4	m								
30	균열	0.1	㎜	0.4	m								
31	균열	0.1	㎜	0.4	m								
32	균열	0.1	㎜	0.4	m								
33	균열	0.1	㎜	0.4	m

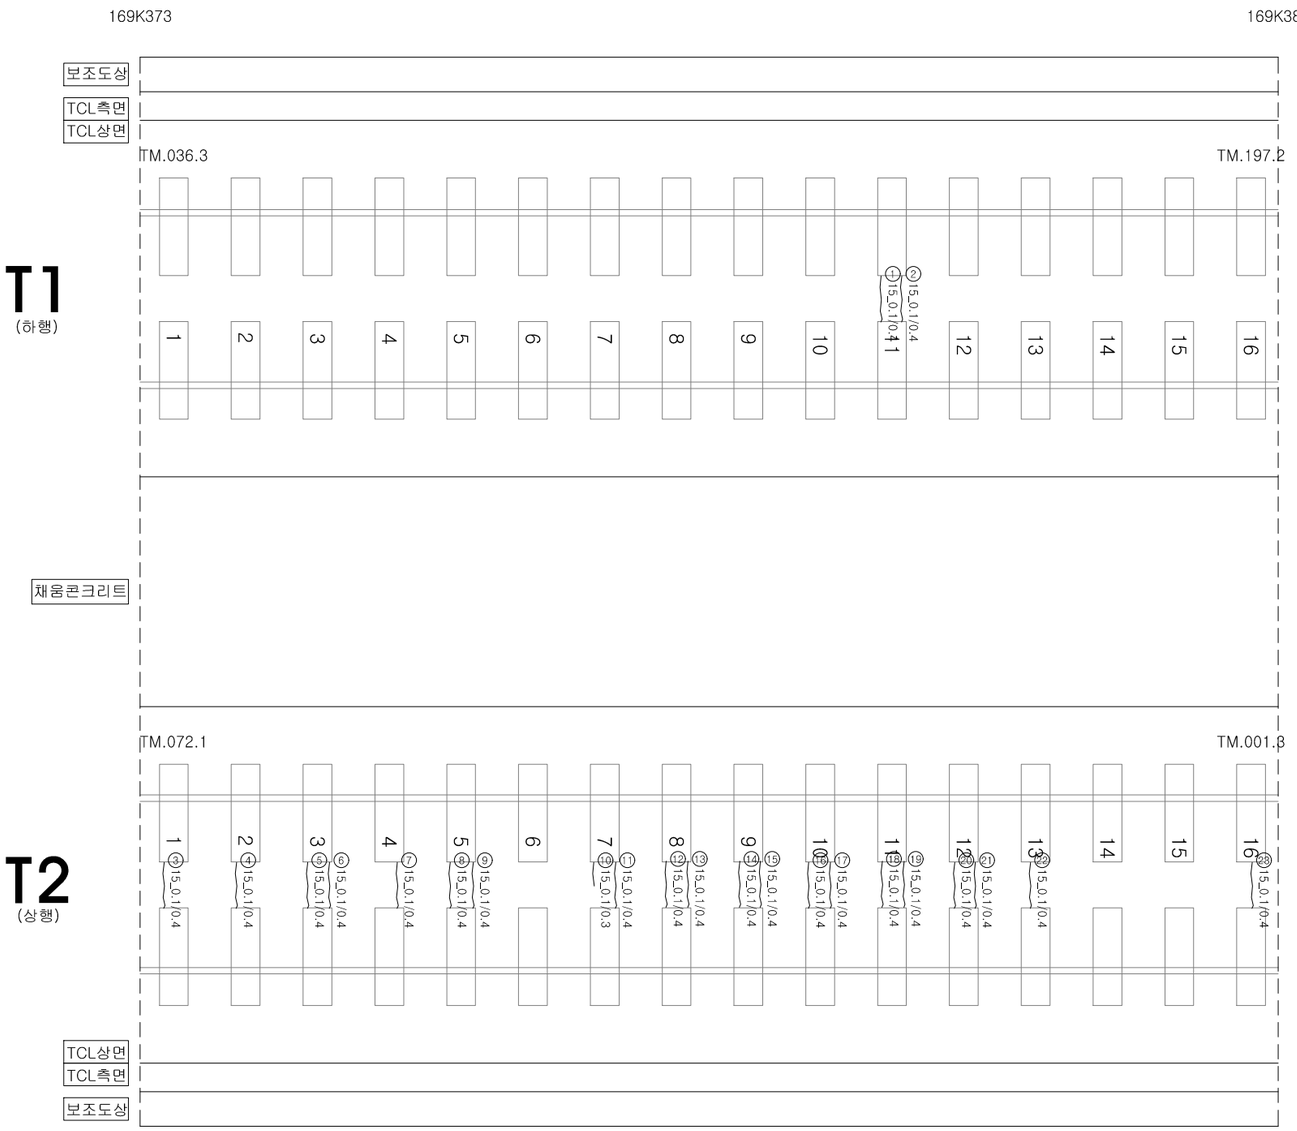
연번	손상	폭		연장		비고	연번	손상	폭		연장		비고
1	균열	0.1	mm	0.4	m								
2	균열	0.1	mm	0.4	m								
3	균열	0.1	mm	0.4	m								
4	균열	0.1	mm	0.4	m								
5	균열	0.1	mm	0.4	m								
6	균열	0.1	mm	0.4	m								
7	균열	0.1	mm	0.4	m								
8	균열	0.1	mm	0.4	m								
9	균열	0.1	mm	0.4	m								
10	균열	0.1	mm	0.3	m								
11	균열	0.1	mm	0.4	m								
12	균열	0.1	mm	0.4	m								
13	균열	0.1	mm	0.4	m								
14	균열	0.1	mm	0.4	m								
15	균열	0.1	mm	0.4	m								
16	균열	0.1	mm	0.4	m								
17	균열	0.1	mm	0.4	m								
18	균열	0.1	mm	0.4	m								
19	균열	0.1	mm	0.4	m								
20	균열	0.1	mm	0.4	m								
21	균열	0.1	mm	0.4	m								
22	균열	0.1	mm	0.4	m								
23	균열	0.1	mm	0.4	m

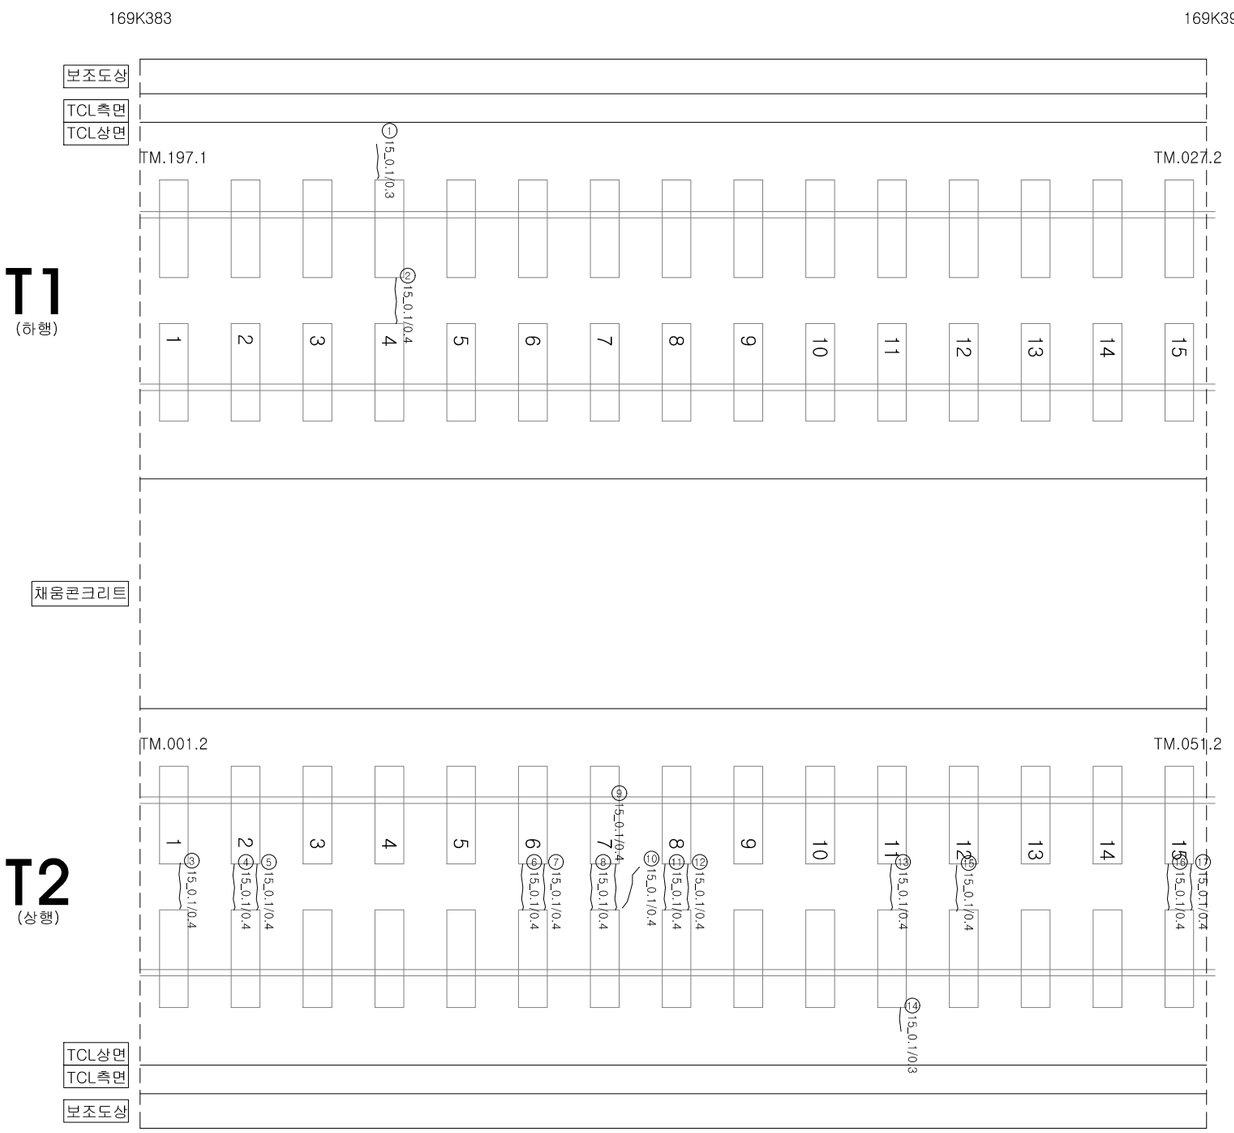
연번	손상	폭		연장		비고	연번	손상	폭		연장		비고
1	균열	0.1	mm	0.3	m								
2	균열	0.1	mm	0.4	m								
3	균열	0.1	mm	0.4	m								
4	균열	0.1	mm	0.4	m								
5	균열	0.1	mm	0.4	m								
6	균열	0.1	mm	0.4	m								
7	균열	0.1	mm	0.4	m								
8	균열	0.1	mm	0.4	m								
9	균열	0.1	mm	0.4	m								
10	균열	0.1	mm	0.4	m								
11	균열	0.1	mm	0.4	m								
12	균열	0.1	mm	0.4	m								
13	균열	0.1	mm	0.4	m								
14	균열	0.1	mm	0.3	m								
15	균열	0.1	mm	0.4	m								
16	균열	0.1	mm	0.4	m								
17	균열	0.1	mm	0.4	m

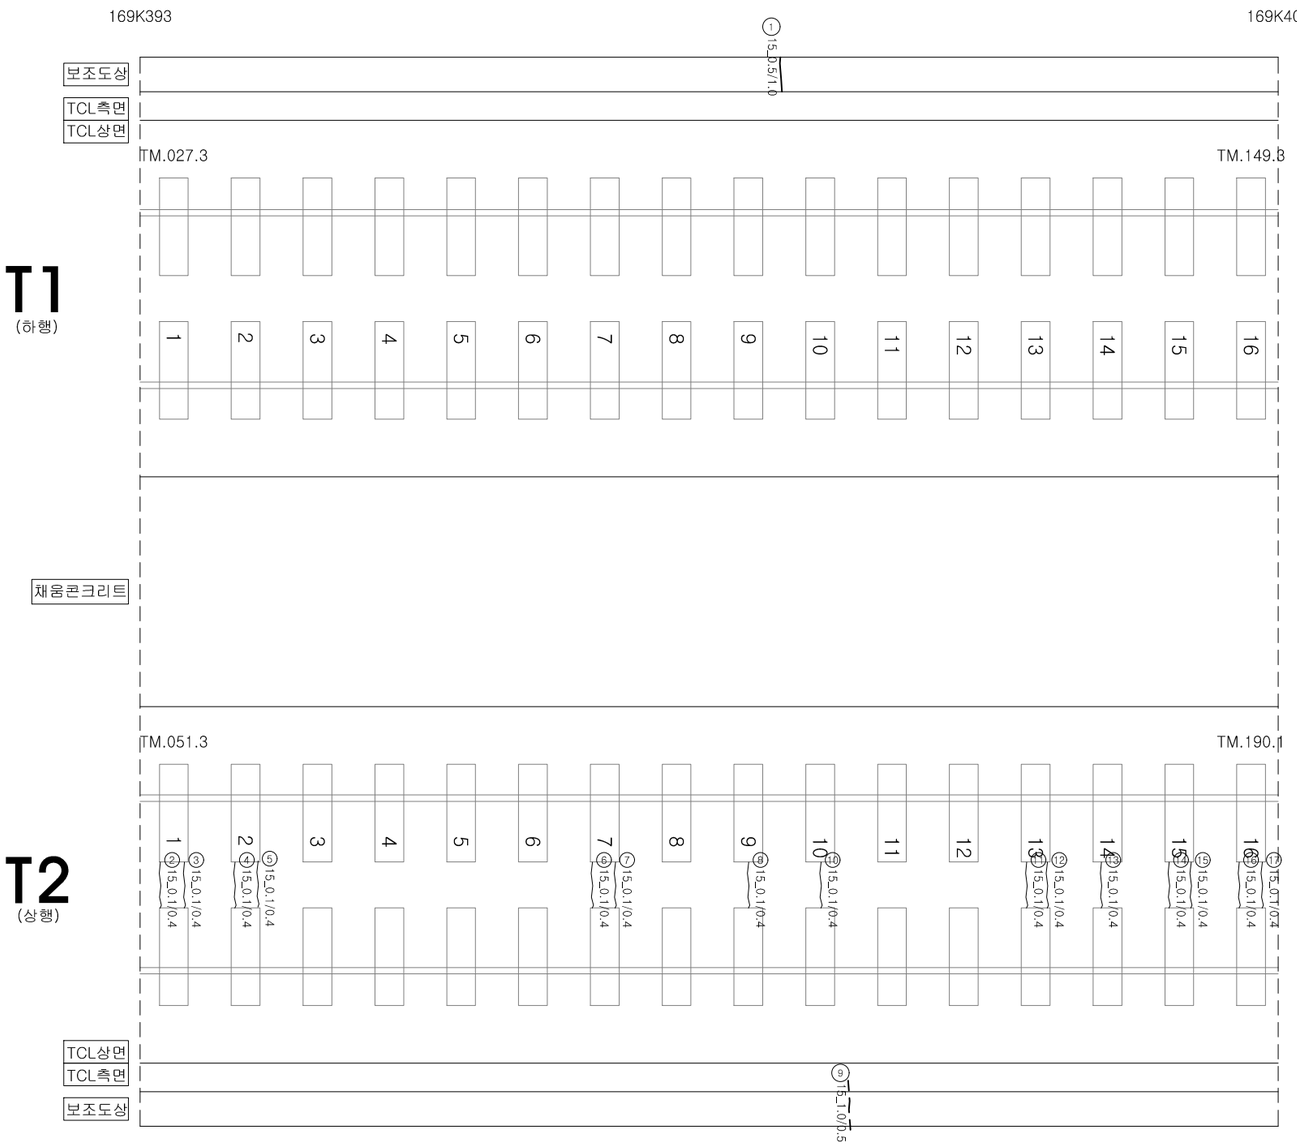
연번	손상	폭		연장		비고	연번	손상	폭		연장		비고
1	균열	0.5	㎜	1.0	m								
2	균열	0.1	㎜	0.4	m								
3	균열	0.1	㎜	0.4	m								
4	균열	0.1	㎜	0.4	m								
5	균열	0.1	㎜	0.4	m								
6	균열	0.1	㎜	0.4	m								
7	균열	0.1	㎜	0.4	m								
8	균열	0.1	㎜	0.4	m								
9	균열	1.0	㎜	0.5	m								
10	균열	0.1	㎜	0.4	m								
11	균열	0.1	㎜	0.4	m								
12	균열	0.1	㎜	0.4	m								
13	균열	0.1	㎜	0.4	m								
14	균열	0.1	㎜	0.4	m								
15	균열	0.1	㎜	0.4	m								
16	균열	0.1	㎜	0.4	m								
17	균열	0.1	㎜	0.4	m

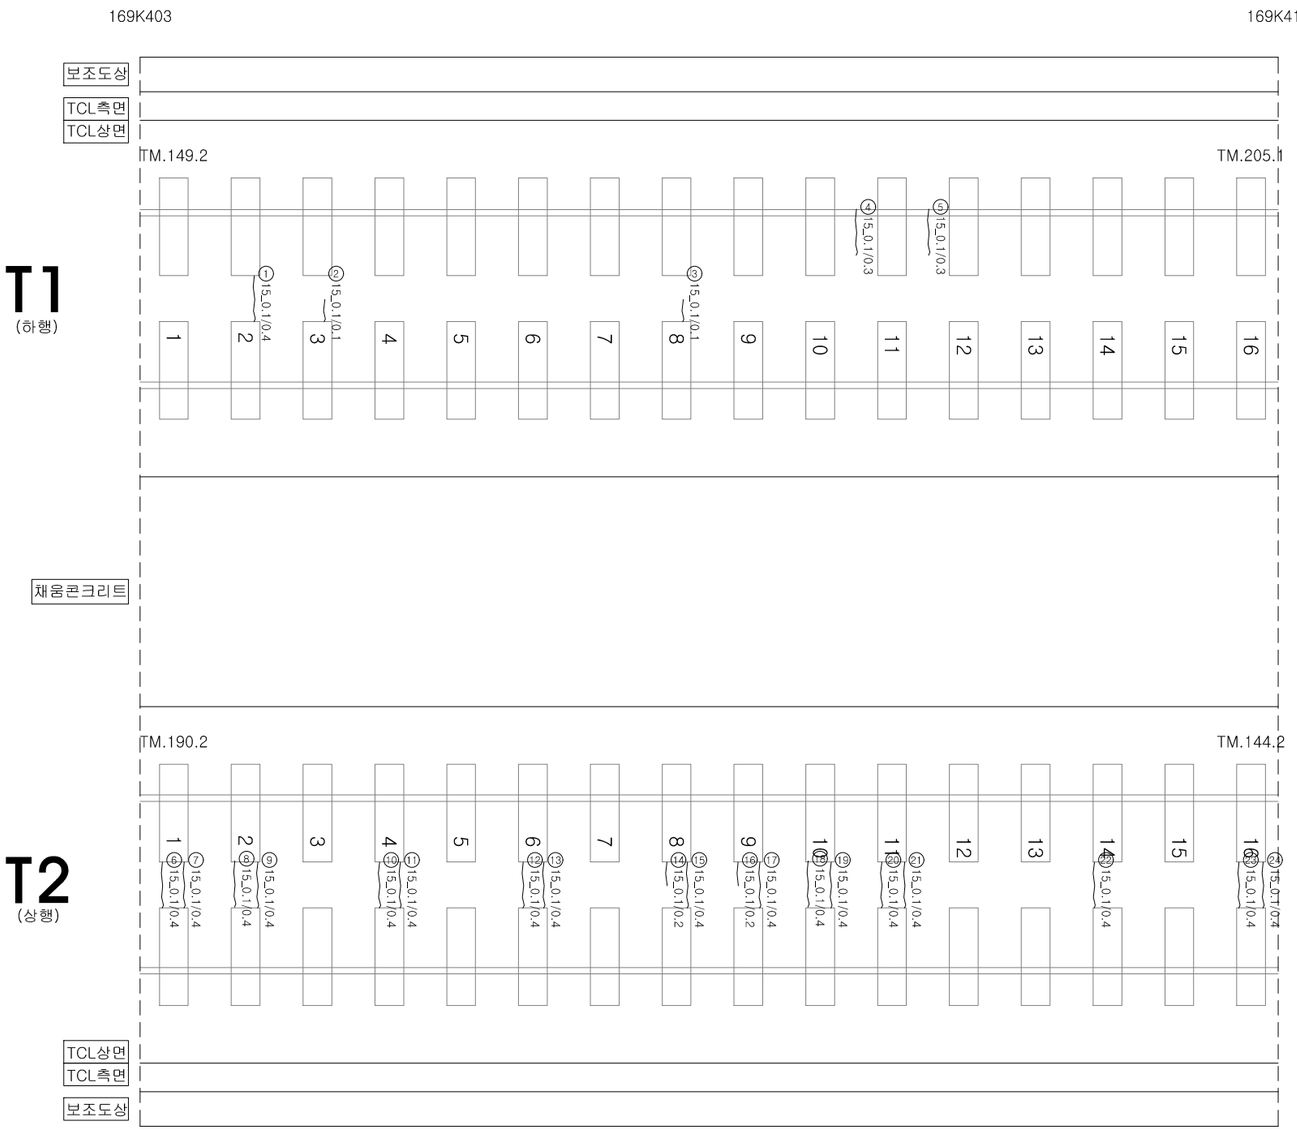
연번	손상	폭		연장		비고	연번	손상	폭		연장		비고
1	균열	0.1	mm	0.4	m								
2	균열	0.1	mm	0.1	m								
3	균열	0.1	mm	0.1	m								
4	균열	0.1	mm	0.3	m								
5	균열	0.1	mm	0.3	m								
6	균열	0.1	mm	0.4	m								
7	균열	0.1	mm	0.4	m								
8	균열	0.1	mm	0.4	m								
9	균열	0.1	mm	0.4	m								
10	균열	0.1	mm	0.4	m								
11	균열	0.1	mm	0.4	m								
12	균열	0.1	mm	0.4	m								
13	균열	0.1	mm	0.4	m								
14	균열	0.1	mm	0.2	m								
15	균열	0.1	mm	0.4	m								
16	균열	0.1	mm	0.2	m								
17	균열	0.1	mm	0.4	m								
18	균열	0.1	mm	0.4	m								
19	균열	0.1	mm	0.4	m								
20	균열	0.1	mm	0.4	m								
21	균열	0.1	mm	0.4	m								
22	균열	0.1	mm	0.4	m								
23	균열	0.1	mm	0.4	m								
24	균열	0.1	mm	0.4	m

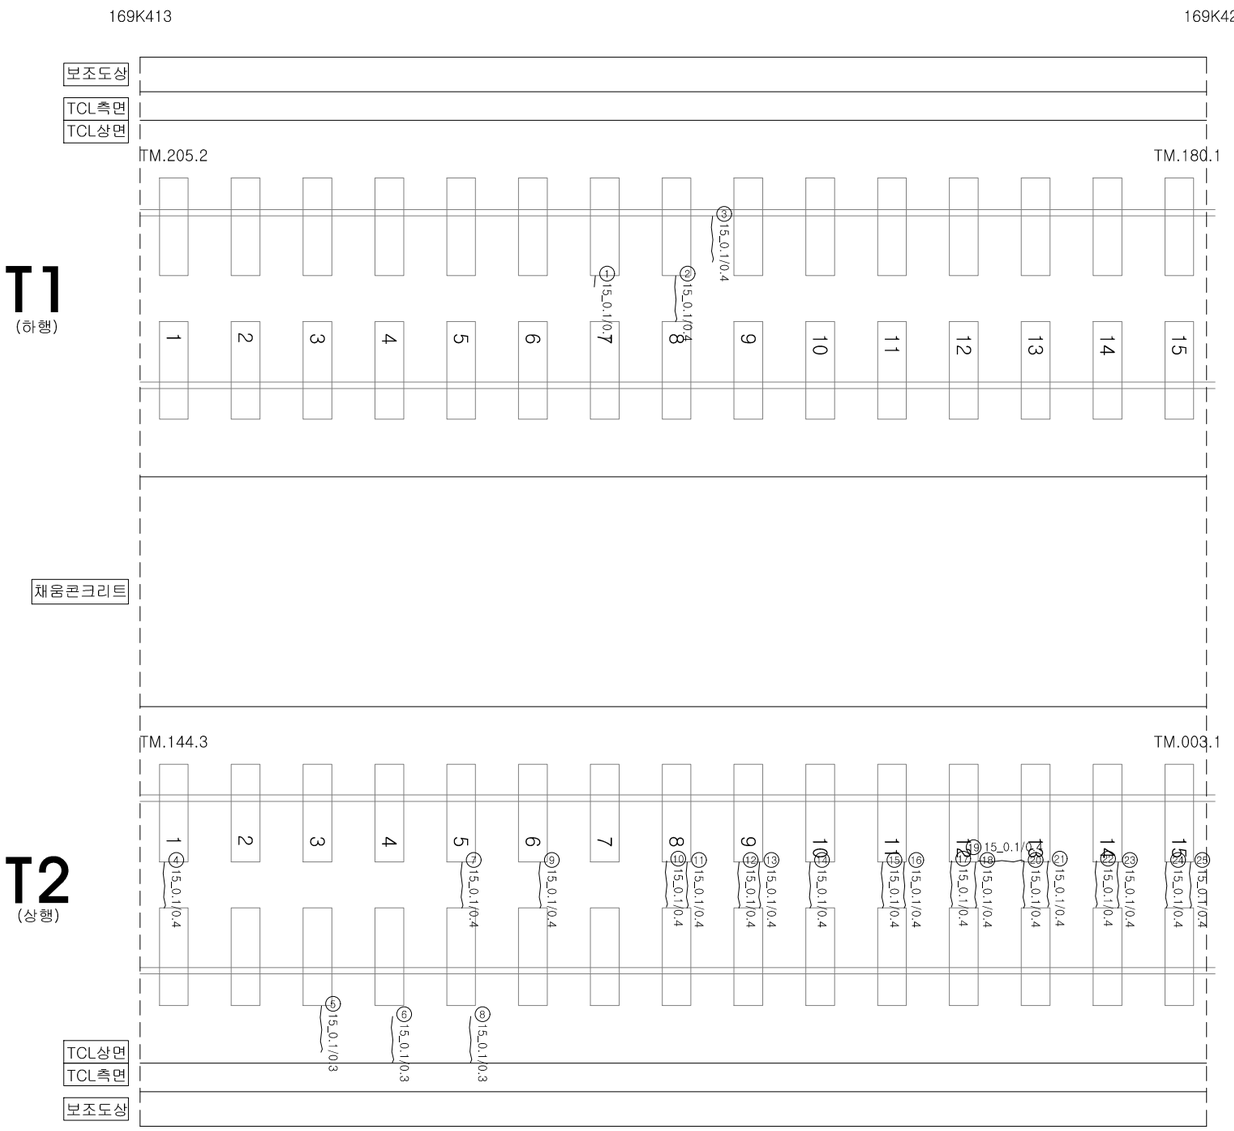
연번	손상	폭		연장		비고	연번	손상	폭		연장		비고
1	균열	0.1	mm	0.1	m								
2	균열	0.1	mm	0.4	m								
3	균열	0.1	mm	0.4	m								
4	균열	0.1	mm	0.4	m								
5	균열	0.1	mm	0.3	m								
6	균열	0.1	mm	0.3	m								
7	균열	0.1	mm	0.4	m								
8	균열	0.1	mm	0.3	m								
9	균열	0.1	mm	0.4	m								
10	균열	0.1	mm	0.4	m								
11	균열	0.1	mm	0.4	m								
12	균열	0.1	mm	0.4	m								
13	균열	0.1	mm	0.4	m								
14	균열	0.1	mm	0.4	m								
15	균열	0.1	mm	0.4	m								
16	균열	0.1	mm	0.4	m								
17	균열	0.1	mm	0.4	m								
18	균열	0.1	mm	0.4	m								
19	균열	0.1	mm	0.4	m								
20	균열	0.1	mm	0.4	m								
21	균열	0.1	mm	0.4	m								
22	균열	0.1	mm	0.4	m								
23	균열	0.1	mm	0.4	m								
24	균열	0.1	mm	0.4	m								
25	균열	0.1	mm	0.4	m

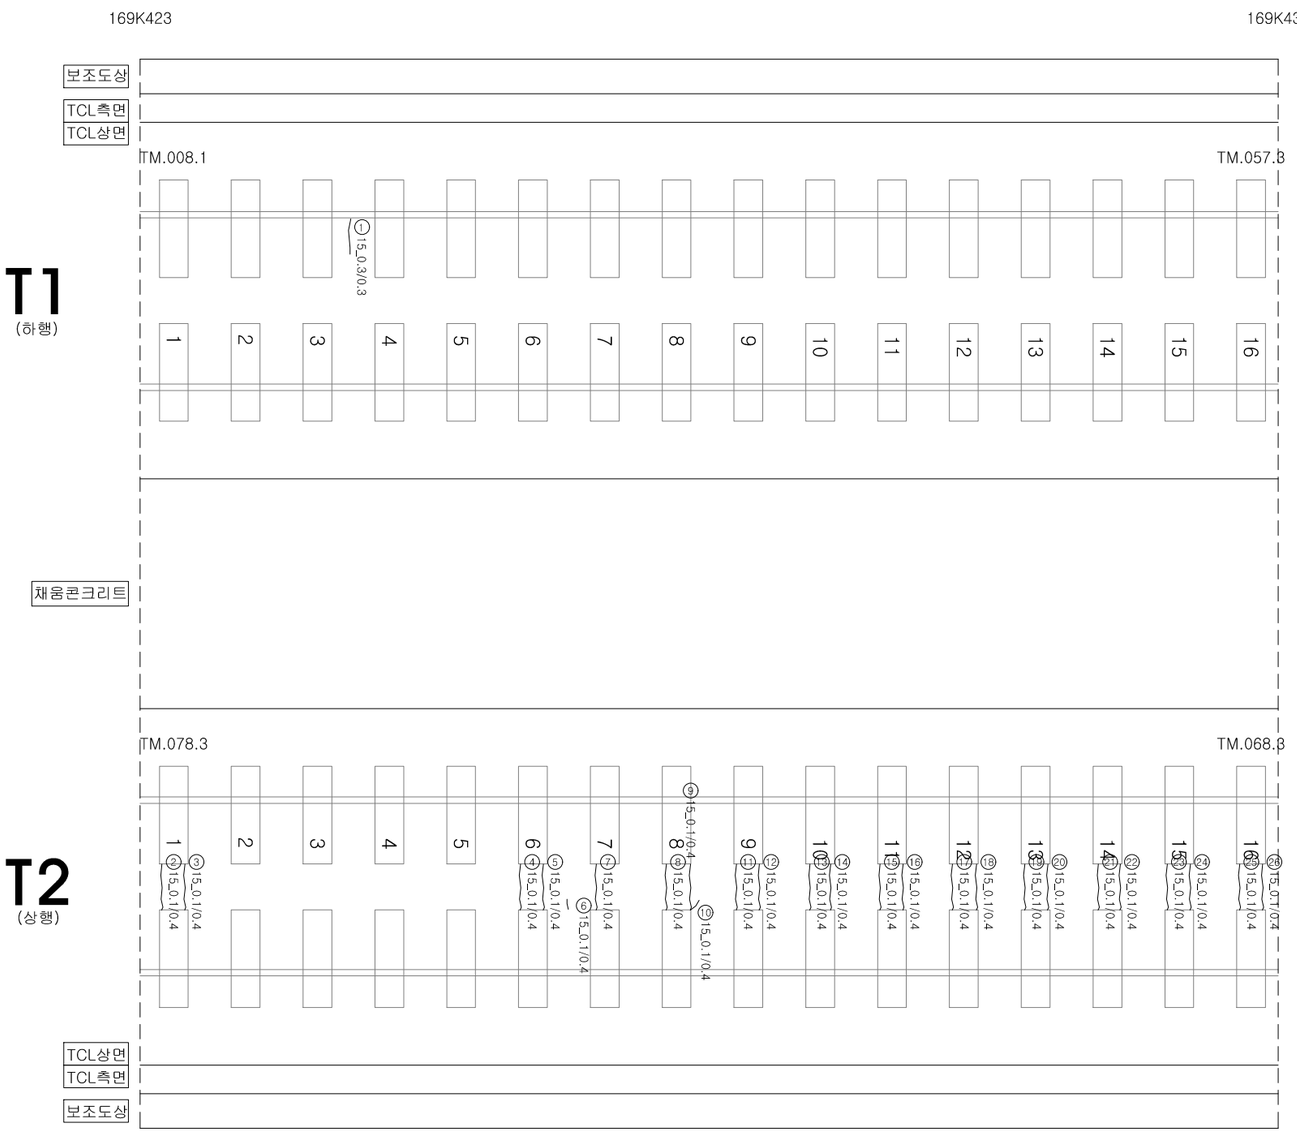
연번	손상	폭		연장		비고	연번	손상	폭		연장		비고
1	균열	0.3	㎜	0.3	m								
2	균열	0.1	㎜	0.4	m								
3	균열	0.1	㎜	0.4	m								
4	균열	0.1	㎜	0.4	m								
5	균열	0.1	㎜	0.4	m								
6	균열	0.1	㎜	0.4	m								
7	균열	0.1	㎜	0.4	m								
8	균열	0.1	㎜	0.4	m								
9	균열	0.1	㎜	0.4	m								
10	균열	0.1	㎜	0.4	m								
11	균열	0.1	㎜	0.4	m								
12	균열	0.1	㎜	0.4	m								
13	균열	0.1	㎜	0.4	m								
14	균열	0.1	㎜	0.4	m								
15	균열	0.1	㎜	0.4	m								
16	균열	0.1	㎜	0.4	m								
17	균열	0.1	㎜	0.4	m								
18	균열	0.1	㎜	0.4	m								
19	균열	0.1	㎜	0.4	m								
20	균열	0.1	㎜	0.4	m								
21	균열	0.1	㎜	0.4	m								
22	균열	0.1	㎜	0.4	m								
23	균열	0.1	㎜	0.4	m								
24	균열	0.1	㎜	0.4	m								
25	균열	0.1	㎜	0.4	m								
26	균열	0.1	㎜	0.4	m

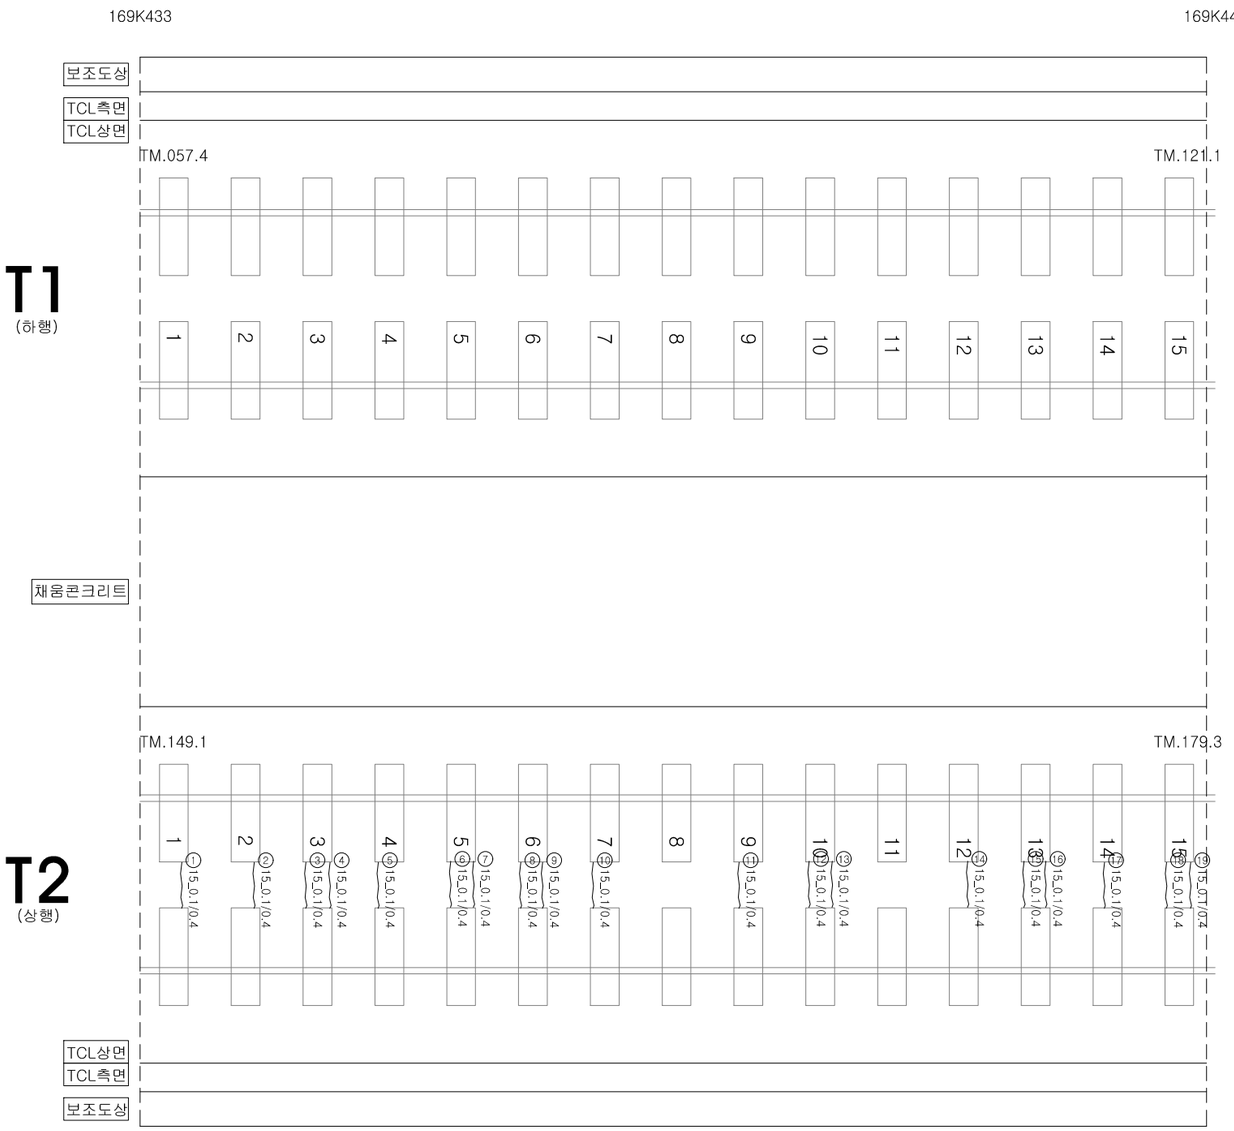
연번	손상	폭		연장		비고	연번	손상	폭		연장		비고
1	균열	0.1	㎜	0.4	m								
2	균열	0.1	㎜	0.4	m								
3	균열	0.1	㎜	0.4	m								
4	균열	0.1	㎜	0.4	m								
5	균열	0.1	㎜	0.4	m								
6	균열	0.1	㎜	0.4	m								
7	균열	0.1	㎜	0.4	m								
8	균열	0.1	㎜	0.4	m								
9	균열	0.1	㎜	0.4	m								
10	균열	0.1	㎜	0.4	m								
11	균열	0.1	㎜	0.4	m								
12	균열	0.1	㎜	0.4	m								
13	균열	0.1	㎜	0.4	m								
14	균열	0.1	㎜	0.4	m								
15	균열	0.1	㎜	0.4	m								
16	균열	0.1	㎜	0.4	m								
17	균열	0.1	㎜	0.4	m								
18	균열	0.1	㎜	0.4	m								
19	균열	0.1	㎜	0.4	m

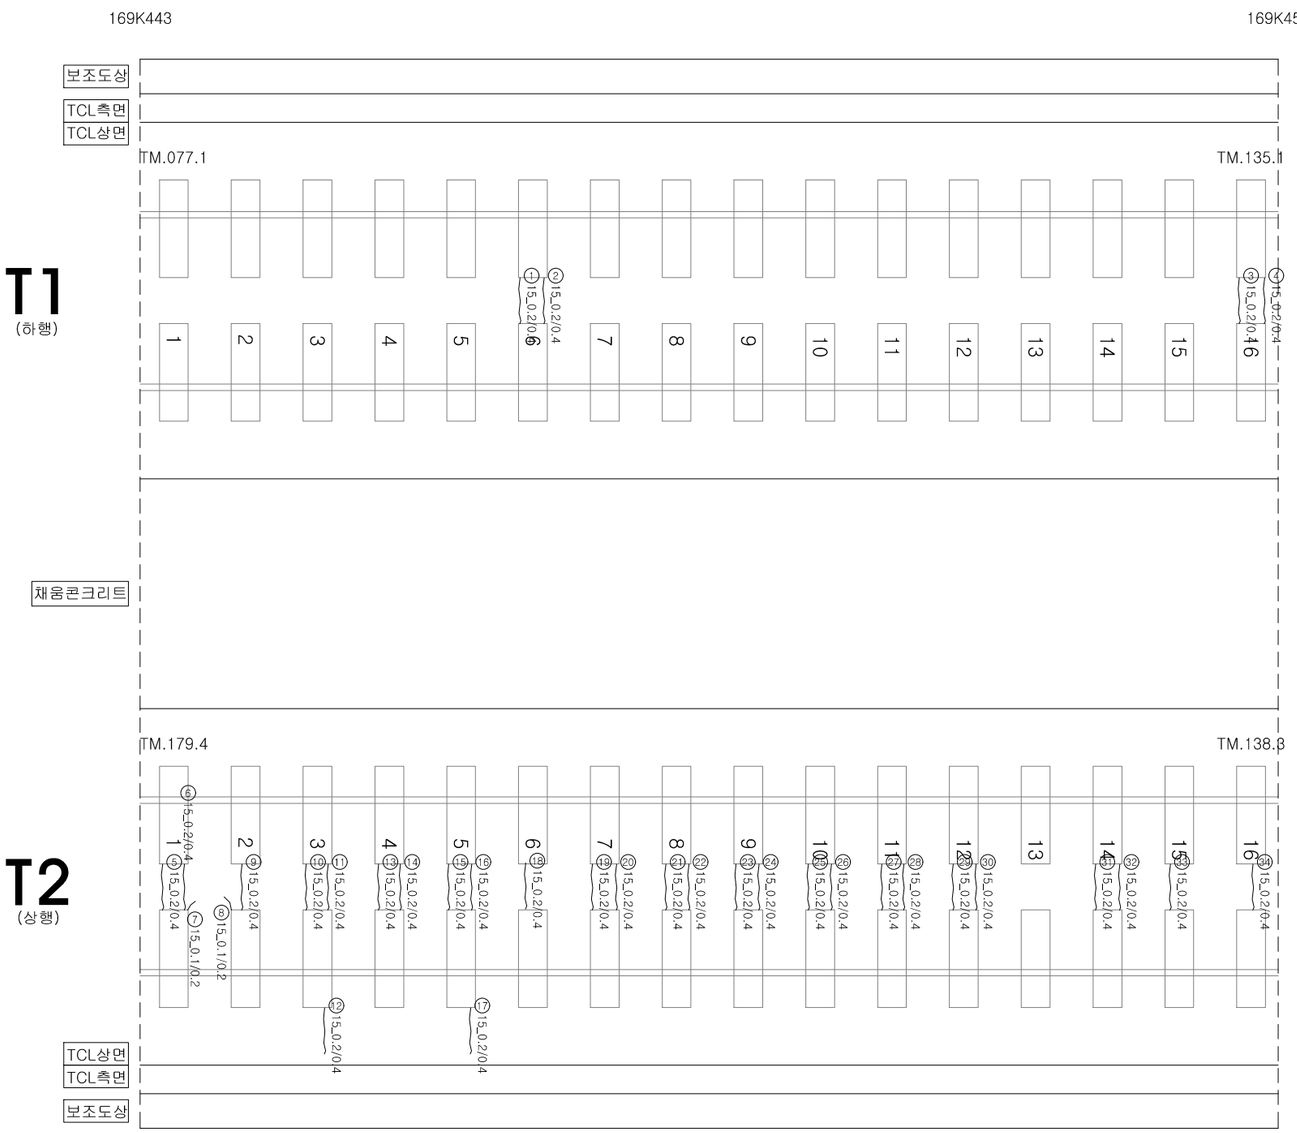
연번	손상	폭		연장		비고	연번	손상	폭		연장		비고
1	균열	0.2	㎜	0.4	m								
2	균열	0.2	㎜	0.4	m								
3	균열	0.2	㎜	0.4	m								
4	균열	0.2	㎜	0.4	m								
5	균열	0.2	㎜	0.4	m								
6	균열	0.2	㎜	0.4	m								
7	균열	0.1	㎜	0.2	m								
8	균열	0.1	㎜	0.2	m								
9	균열	0.2	㎜	0.4	m								
10	균열	0.2	㎜	0.4	m								
11	균열	0.2	㎜	0.4	m								
12	균열	0.2	㎜	0.4	m								
13	균열	0.2	㎜	0.4	m								
14	균열	0.2	㎜	0.4	m								
15	균열	0.2	㎜	0.4	m								
16	균열	0.2	㎜	0.4	m								
17	균열	0.2	㎜	0.4	m								
18	균열	0.2	㎜	0.4	m								
19	균열	0.2	㎜	0.4	m								
20	균열	0.2	㎜	0.4	m								
21	균열	0.2	㎜	0.4	m								
22	균열	0.2	㎜	0.4	m								
23	균열	0.2	㎜	0.4	m								
24	균열	0.2	㎜	0.4	m								
25	균열	0.2	㎜	0.4	m								
26	균열	0.2	㎜	0.4	m								
27	균열	0.2	㎜	0.4	m								
28	균열	0.2	㎜	0.4	m								
29	균열	0.2	㎜	0.4	m								
30	균열	0.2	㎜	0.4	m								
31	균열	0.2	㎜	0.4	m								
32	균열	0.2	㎜	0.4	m								
33	균열	0.2	㎜	0.4	m								
34	균열	0.2	㎜	0.4	m

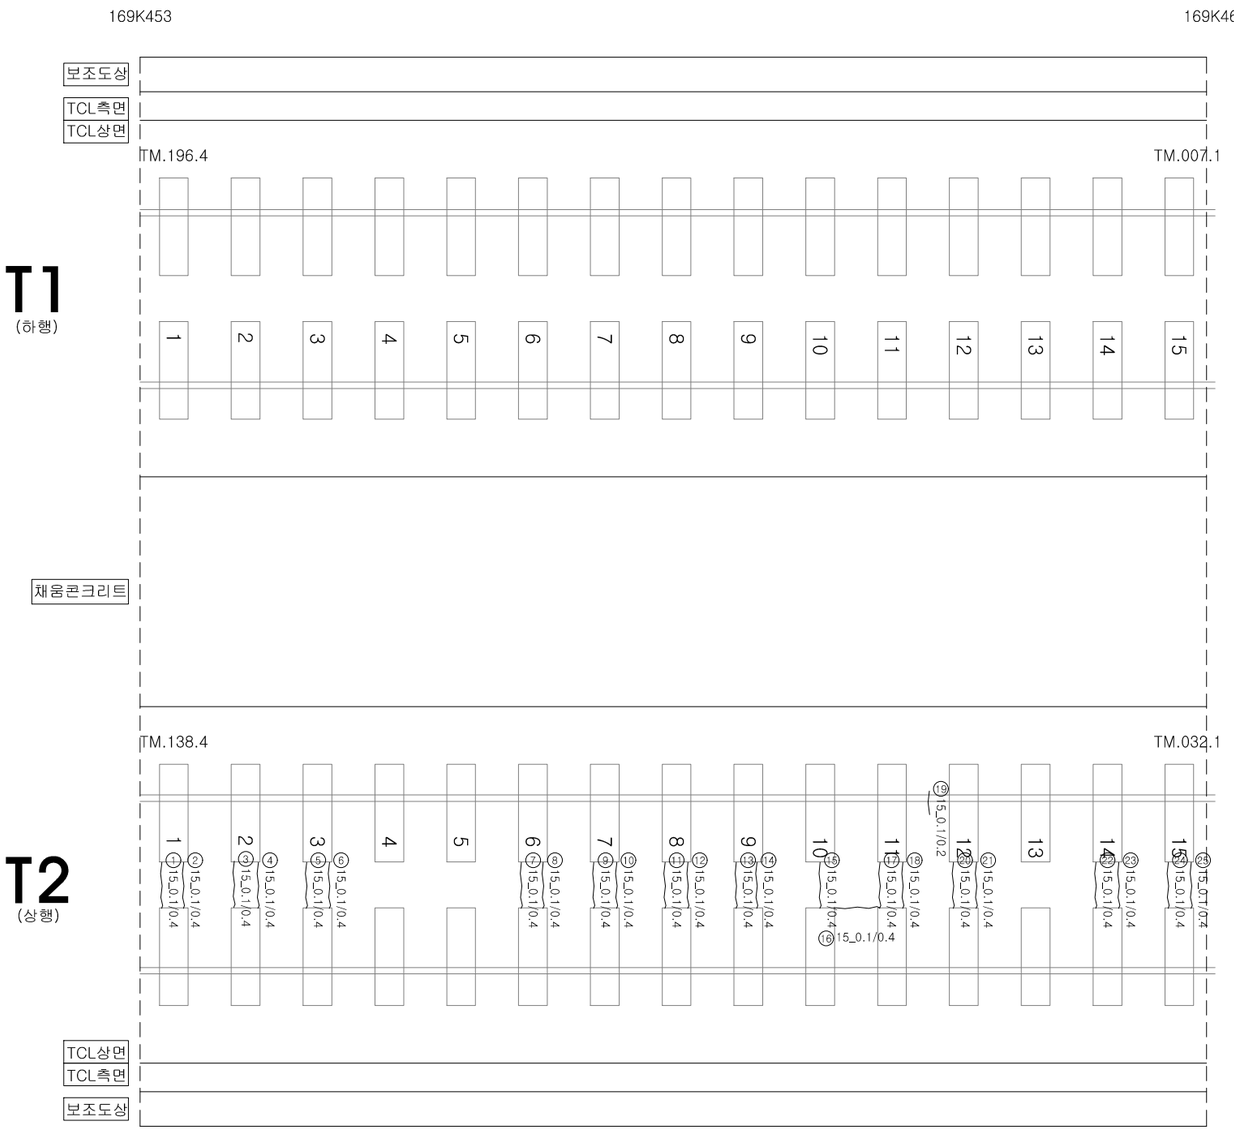
연번	손상	폭		연장		비고	연번	손상	폭		연장		비고
1	균열	0.1	mm	0.4	m								
2	균열	0.1	mm	0.4	m								
3	균열	0.1	mm	0.4	m								
4	균열	0.1	mm	0.4	m								
5	균열	0.1	mm	0.4	m								
6	균열	0.1	mm	0.4	m								
7	균열	0.1	mm	0.4	m								
8	균열	0.1	mm	0.4	m								
9	균열	0.1	mm	0.4	m								
10	균열	0.1	mm	0.4	m								
11	균열	0.1	mm	0.4	m								
12	균열	0.1	mm	0.3	m								
13	균열	0.1	mm	0.4	m								
14	균열	0.1	mm	0.4	m								
15	균열	0.1	mm	0.4	m								
16	균열	0.1	mm	0.4	m								
17	균열	0.1	mm	0.4	m								
18	균열	0.1	mm	0.4	m								
19	균열	0.1	mm	0.2	m								
20	균열	0.1	mm	0.4	m								
21	균열	0.1	mm	0.4	m								
22	균열	0.1	mm	0.4	m								
23	균열	0.1	mm	0.4	m								
24	균열	0.1	mm	0.4	m								
25	균열	0.1	mm	0.4	m

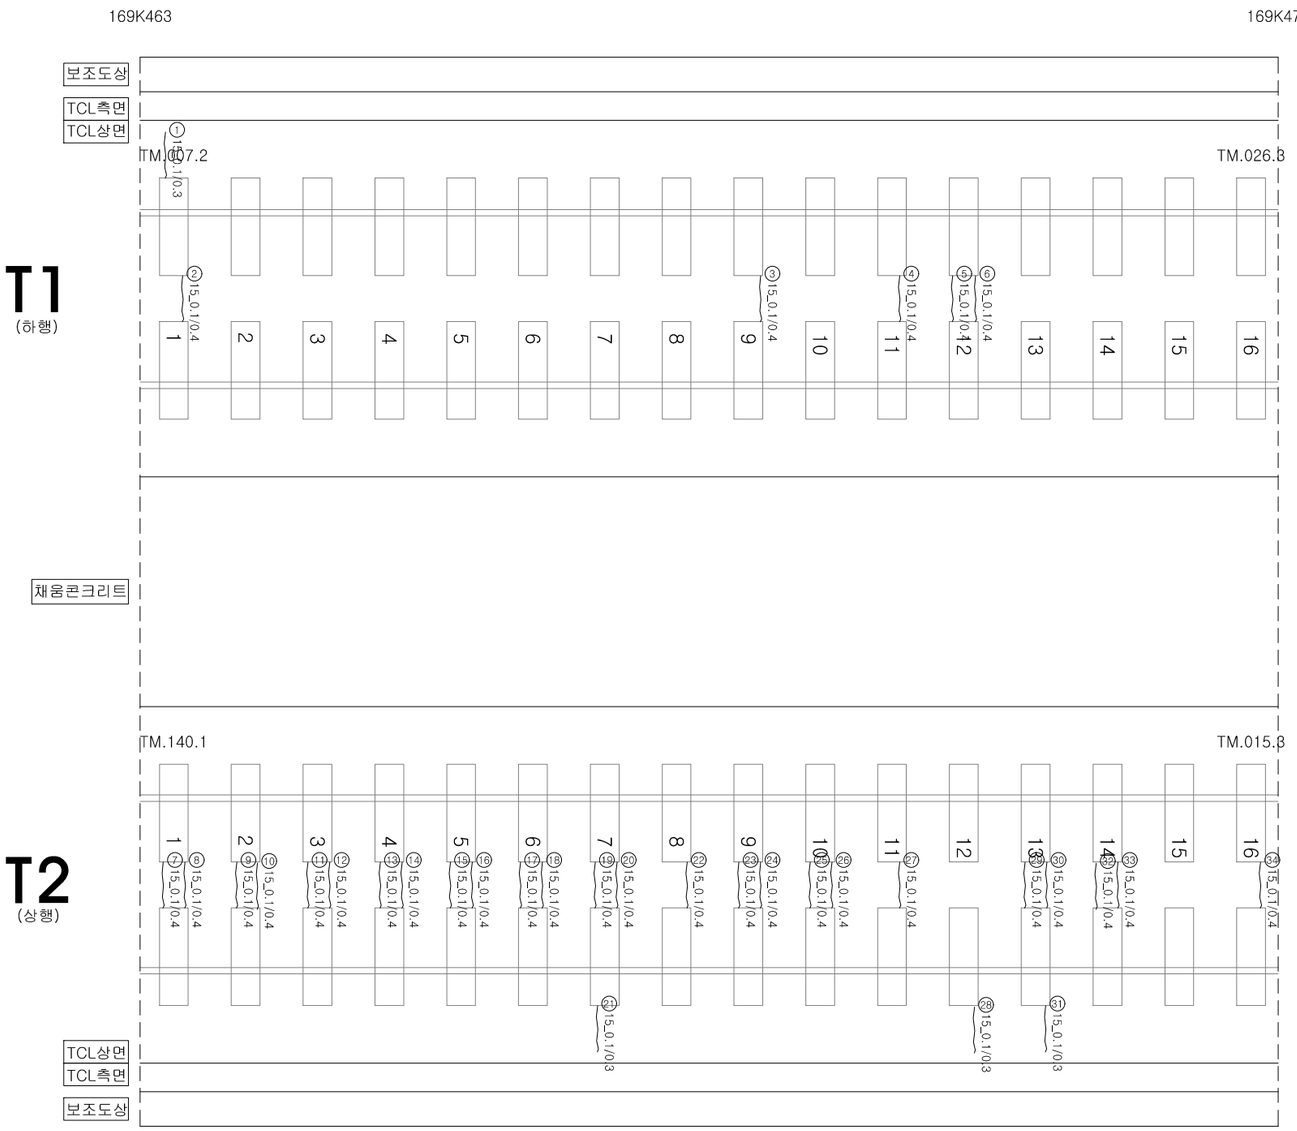
연번	손상	폭		연장		비고	연번	손상	폭		연장		비고
1	균열	0.1	㎜	0.3	m								
2	균열	0.1	㎜	0.4	m								
3	균열	0.1	㎜	0.4	m								
4	균열	0.1	㎜	0.4	m								
5	균열	0.1	㎜	0.4	m								
6	균열	0.1	㎜	0.4	m								
7	균열	0.1	㎜	0.4	m								
8	균열	0.1	㎜	0.4	m								
9	균열	0.1	㎜	0.4	m								
10	균열	0.1	㎜	0.4	m								
11	균열	0.1	㎜	0.4	m								
12	균열	0.1	㎜	0.4	m								
13	균열	0.1	㎜	0.4	m								
14	균열	0.1	㎜	0.4	m								
15	균열	0.1	㎜	0.4	m								
16	균열	0.1	㎜	0.4	m								
17	균열	0.1	㎜	0.4	m								
18	균열	0.1	㎜	0.3	m								
19	균열	0.1	㎜	0.4	m								
20	균열	0.1	㎜	0.4	m								
21	균열	0.1	㎜	0.3	m								
22	균열	0.1	㎜	0.4	m								
23	균열	0.1	㎜	0.4	m								
24	균열	0.1	㎜	0.4	m								
25	균열	0.1	㎜	0.4	m								
26	균열	0.1	㎜	0.4	m								
27	균열	0.1	㎜	0.4	m								
28	균열	0.1	㎜	0.3	m								
29	균열	0.1	㎜	0.4	m								
30	균열	0.1	㎜	0.4	m								
31	균열	0.1	㎜	0.3	m								
32	균열	0.1	㎜	0.4	m								
33	균열	0.1	㎜	0.4	m								
34	균열	0.1	㎜	0.4	m

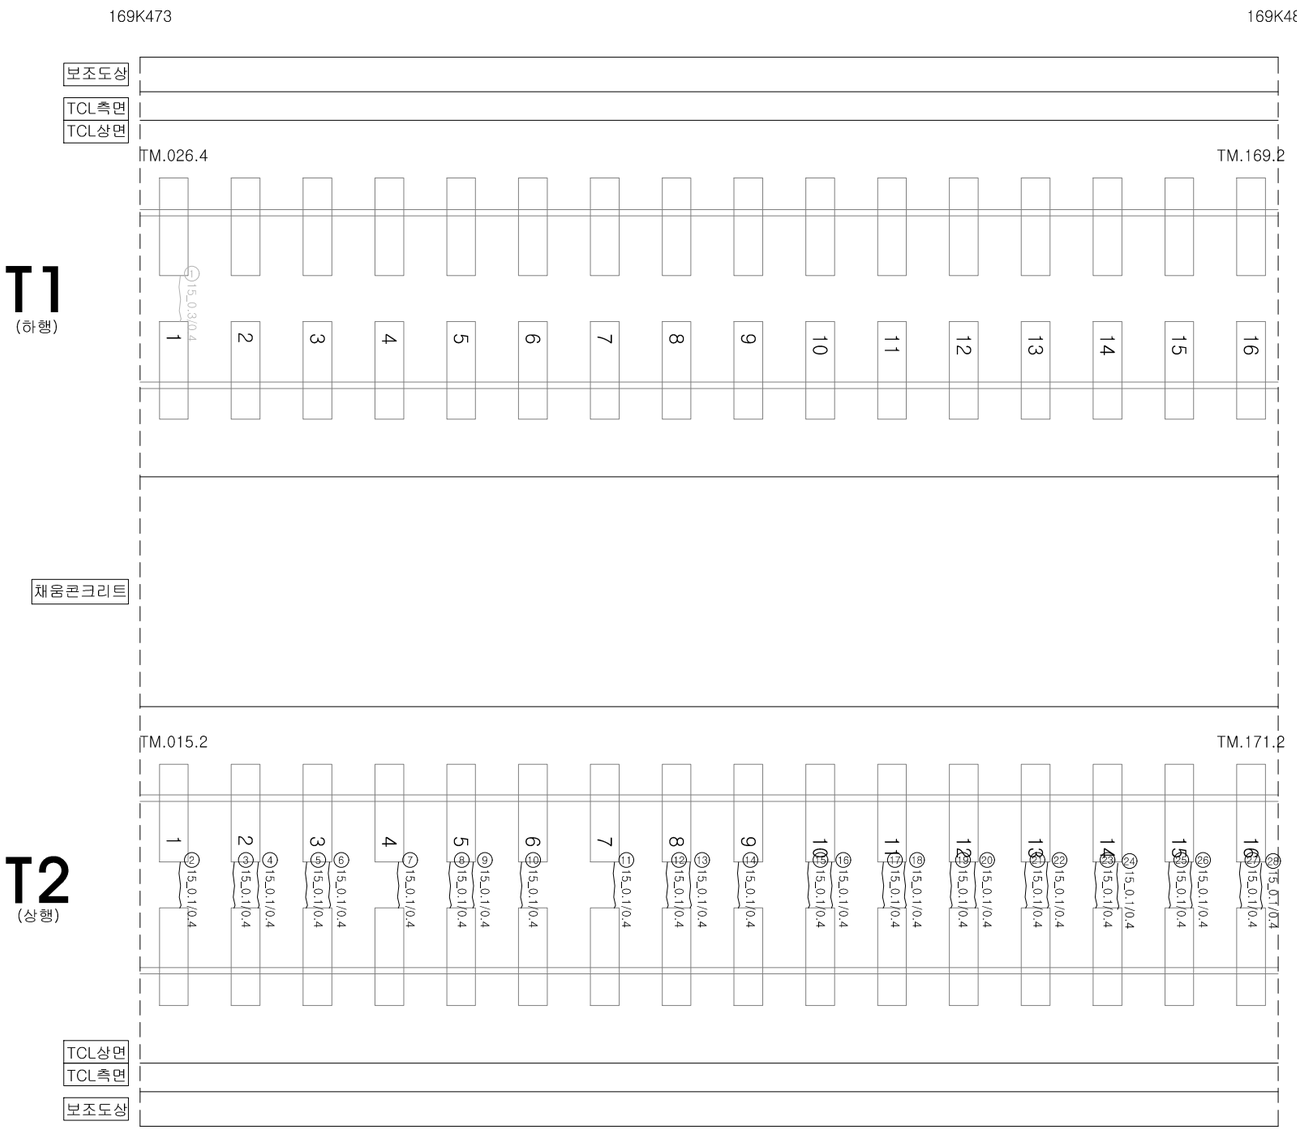
외관조사망도 번호
U3와룡2터널_ 241(169.473~169.483km, L=10m)

연번	손상	폭		연장		비고	연번	손상	폭		연장		비고
1	균열	0.3	㎜	0.4	m								
2	균열	0.1	㎜	0.4	m								
3	균열	0.1	㎜	0.4	m								
4	균열	0.1	㎜	0.4	m								
5	균열	0.1	㎜	0.4	m								
6	균열	0.1	㎜	0.4	m								
7	균열	0.1	㎜	0.4	m								
8	균열	0.1	㎜	0.4	m								
9	균열	0.1	㎜	0.4	m								
10	균열	0.1	㎜	0.4	m								
11	균열	0.1	㎜	0.4	m								
12	균열	0.1	㎜	0.4	m								
13	균열	0.1	㎜	0.4	m								
14	균열	0.1	㎜	0.4	m								
15	균열	0.1	㎜	0.4	m								
16	균열	0.1	㎜	0.4	m								
17	균열	0.1	㎜	0.4	m								
18	균열	0.1	㎜	0.4	m								
19	균열	0.1	㎜	0.4	m								
20	균열	0.1	㎜	0.4	m								
21	균열	0.1	㎜	0.4	m								
22	균열	0.1	㎜	0.4	m								
23	균열	0.1	㎜	0.4	m								
24	균열	0.1	㎜	0.4	m								
25	균열	0.1	㎜	0.4	m								
26	균열	0.1	㎜	0.4	m								
27	균열	0.1	㎜	0.4	m								
28	균열	0.1	㎜	0.4	m
