51-2. U31_와룡2터널

점검 일자	2017. 07.12~2017. 10.25
평균 기온	11.8 ~ 21.6℃

호남고속선 와룡2터널_ 185(168.923~168.933km, L=10m)

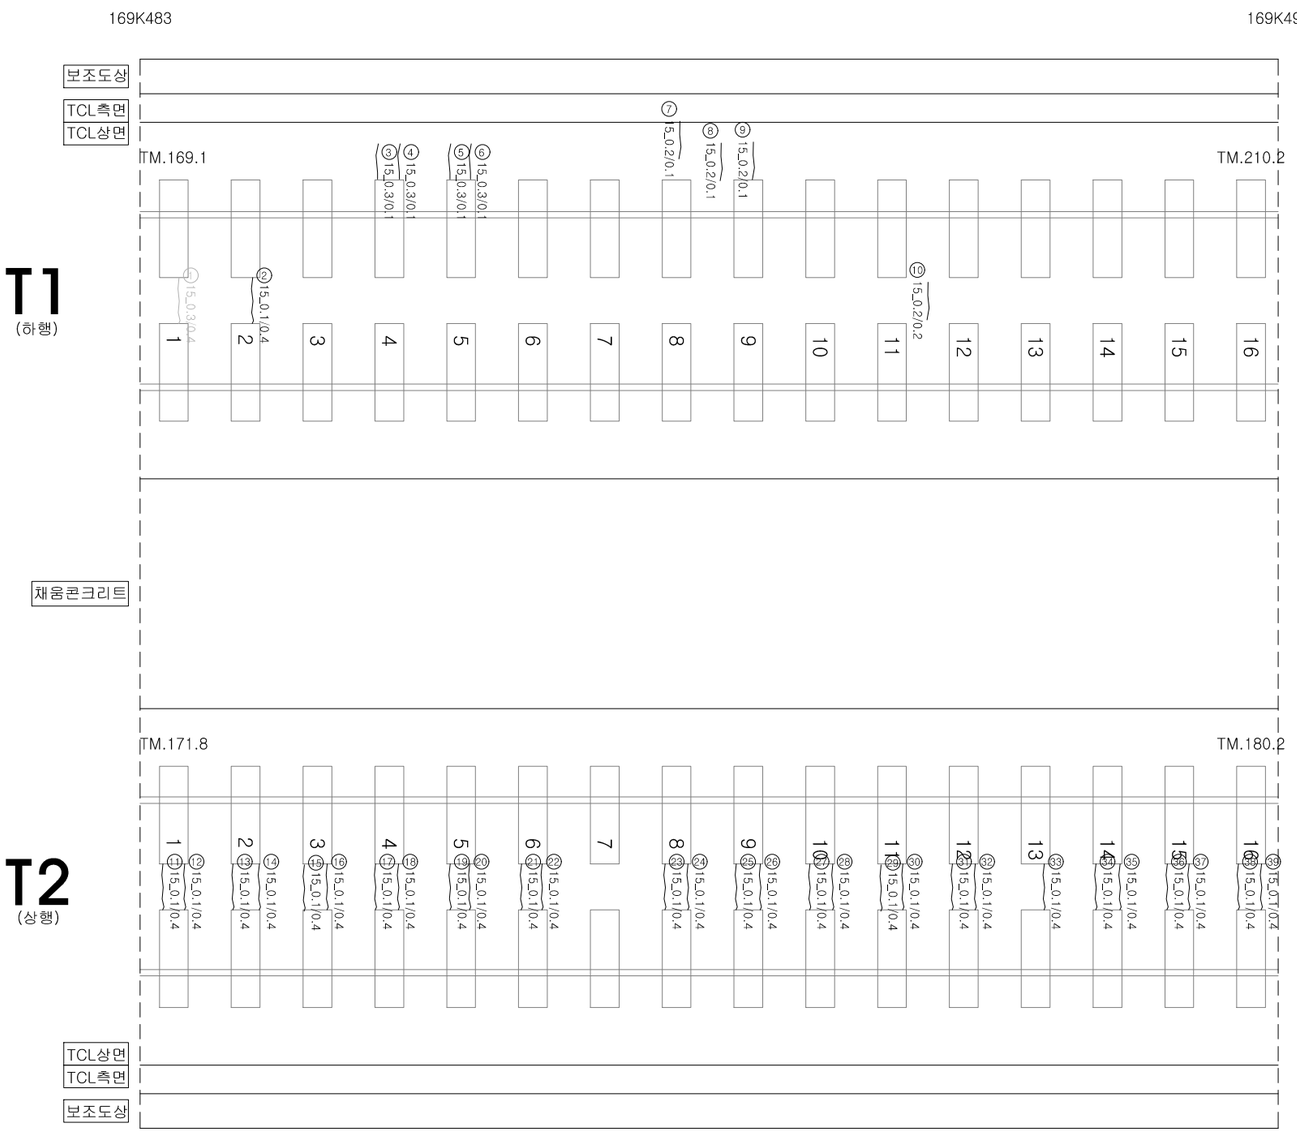
U3와룡2터널_ 242(169.483~169.493km, L=10m)

연번	손상	폭		연장		비고	연번	손상	폭		연장		비고
1	균열	0.3	mm	0.4	m								
2	균열	0.1	mm	0.4	m								
3	균열	0.3	mm	0.1	m								
4	균열	0.3	mm	0.1	m								
5	균열	0.3	mm	0.1	m								
6	균열	0.3	mm	0.1	m								
7	균열	0.2	mm	0.1	m								
8	균열	0.2	mm	0.1	m								
9	균열	0.2	mm	0.1	m								
10	균열	0.2	mm	0.2	m								
11	균열	0.1	mm	0.4	m								
12	균열	0.1	mm	0.4	m								
13	균열	0.1	mm	0.4	m								
14	균열	0.1	mm	0.4	m								
15	균열	0.1	mm	0.4	m								
16	균열	0.1	mm	0.4	m								
17	균열	0.1	mm	0.4	m								
18	균열	0.1	mm	0.4	m								
19	균열	0.1	mm	0.4	m								
20	균열	0.1	mm	0.4	m								
21	균열	0.1	mm	0.4	m								
22	균열	0.1	mm	0.4	m								
23	균열	0.1	mm	0.4	m								
24	균열	0.1	mm	0.4	m								
25	균열	0.1	mm	0.4	m								
26	균열	0.1	mm	0.4	m								
27	균열	0.1	mm	0.4	m								
28	균열	0.1	mm	0.4	m								
29	균열	0.1	mm	0.4	m								
30	균열	0.1	mm	0.4	m								
31	균열	0.1	mm	0.4	m								
32	균열	0.1	mm	0.4	m								
33	균열	0.1	mm	0.4	m								
34	균열	0.1	mm	0.4	m

35	균열	0.1	mm	0.4	m								
36	균열	0.1	mm	0.4	m								
37	균열	0.1	mm	0.4	m								
38	균열	0.1	mm	0.4	m								
39	균열	0.1	mm	0.4	m

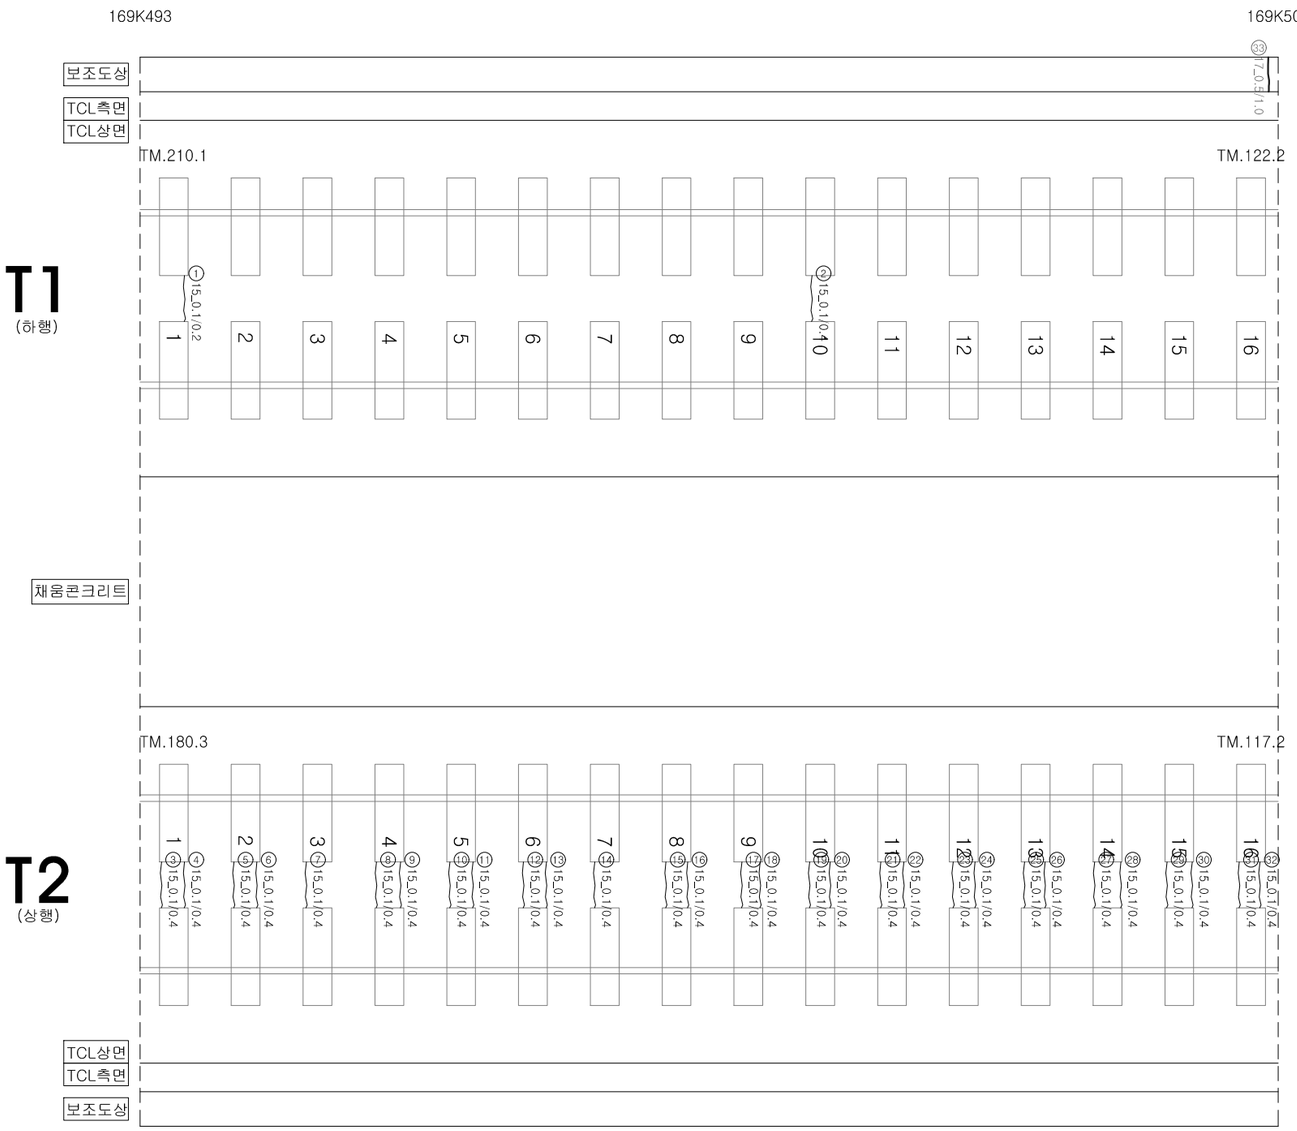
U3와룡2터널_ 243(169.493~169.503km, L=10m)

연번	손상	폭		연장		비고	연번	손상	폭		연장		비고
1	균열	0.1	㎜	0.2	m								
2	균열	0.1	㎜	0.4	m								
3	균열	0.1	㎜	0.4	m								
4	균열	0.1	㎜	0.4	m								
5	균열	0.1	㎜	0.4	m								
6	균열	0.1	㎜	0.4	m								
7	균열	0.1	㎜	0.4	m								
8	균열	0.1	㎜	0.4	m								
9	균열	0.1	㎜	0.4	m								
10	균열	0.1	㎜	0.4	m								
11	균열	0.1	㎜	0.4	m								
12	균열	0.1	㎜	0.4	m								
13	균열	0.1	㎜	0.4	m								
14	균열	0.1	㎜	0.4	m								
15	균열	0.1	㎜	0.4	m								
16	균열	0.1	㎜	0.4	m								
17	균열	0.1	㎜	0.4	m								
18	균열	0.1	㎜	0.4	m								
19	균열	0.1	㎜	0.4	m								
20	균열	0.1	㎜	0.4	m								
21	균열	0.1	㎜	0.4	m								
22	균열	0.1	㎜	0.4	m								
23	균열	0.1	㎜	0.4	m								
24	균열	0.1	㎜	0.4	m								
25	균열	0.1	㎜	0.4	m								
26	균열	0.1	㎜	0.4	m								
27	균열	0.1	㎜	0.4	m								
28	균열	0.1	㎜	0.4	m								
29	균열	0.1	㎜	0.4	m								
30	균열	0.1	㎜	0.4	m								
31	균열	0.1	㎜	0.4	m								
32	균열	0.1	㎜	0.4	m								
33	균열	0.5	㎜	1.0	m

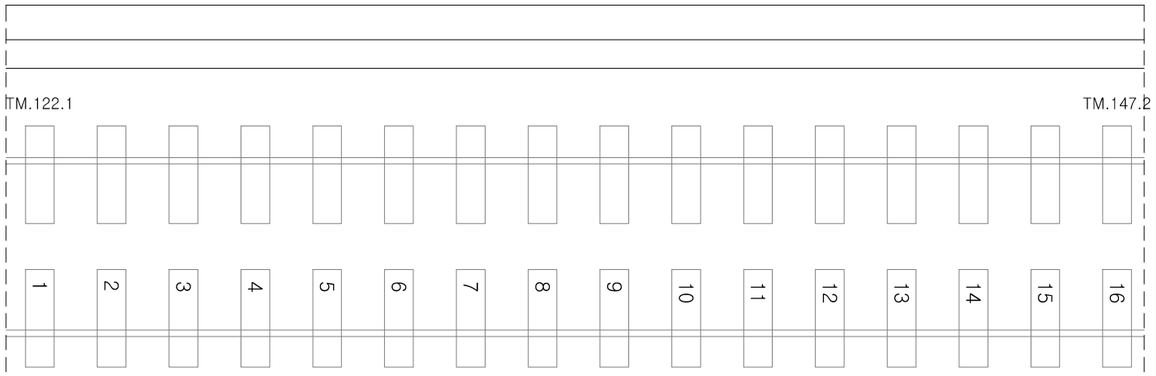
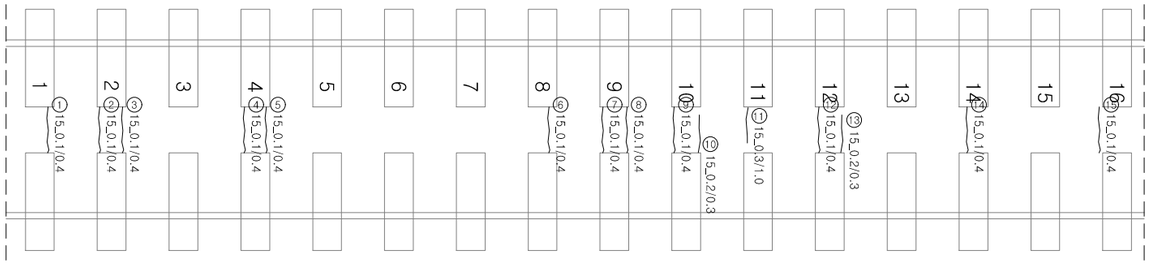
연번	손상	폭		연장		비고	연번	손상	폭		연장		비고
1	균열	0.1	㎜	0.4	m								
2	균열	0.1	㎜	0.4	m								
3	균열	0.1	㎜	0.4	m								
4	균열	0.1	㎜	0.4	m								
5	균열	0.1	㎜	0.4	m								
6	균열	0.1	㎜	0.4	m								
7	균열	0.1	㎜	0.4	m								
8	균열	0.1	㎜	0.4	m								
9	균열	0.1	㎜	0.4	m								
10	균열	0.2	㎜	0.3	m								
11	균열	0.3	㎜	1.0	m								
12	균열	0.1	㎜	0.4	m								
13	균열	0.2	㎜	0.3	m								
14	균열	0.1	㎜	0.4	m								
15	균열	0.1	㎜	0.4	m

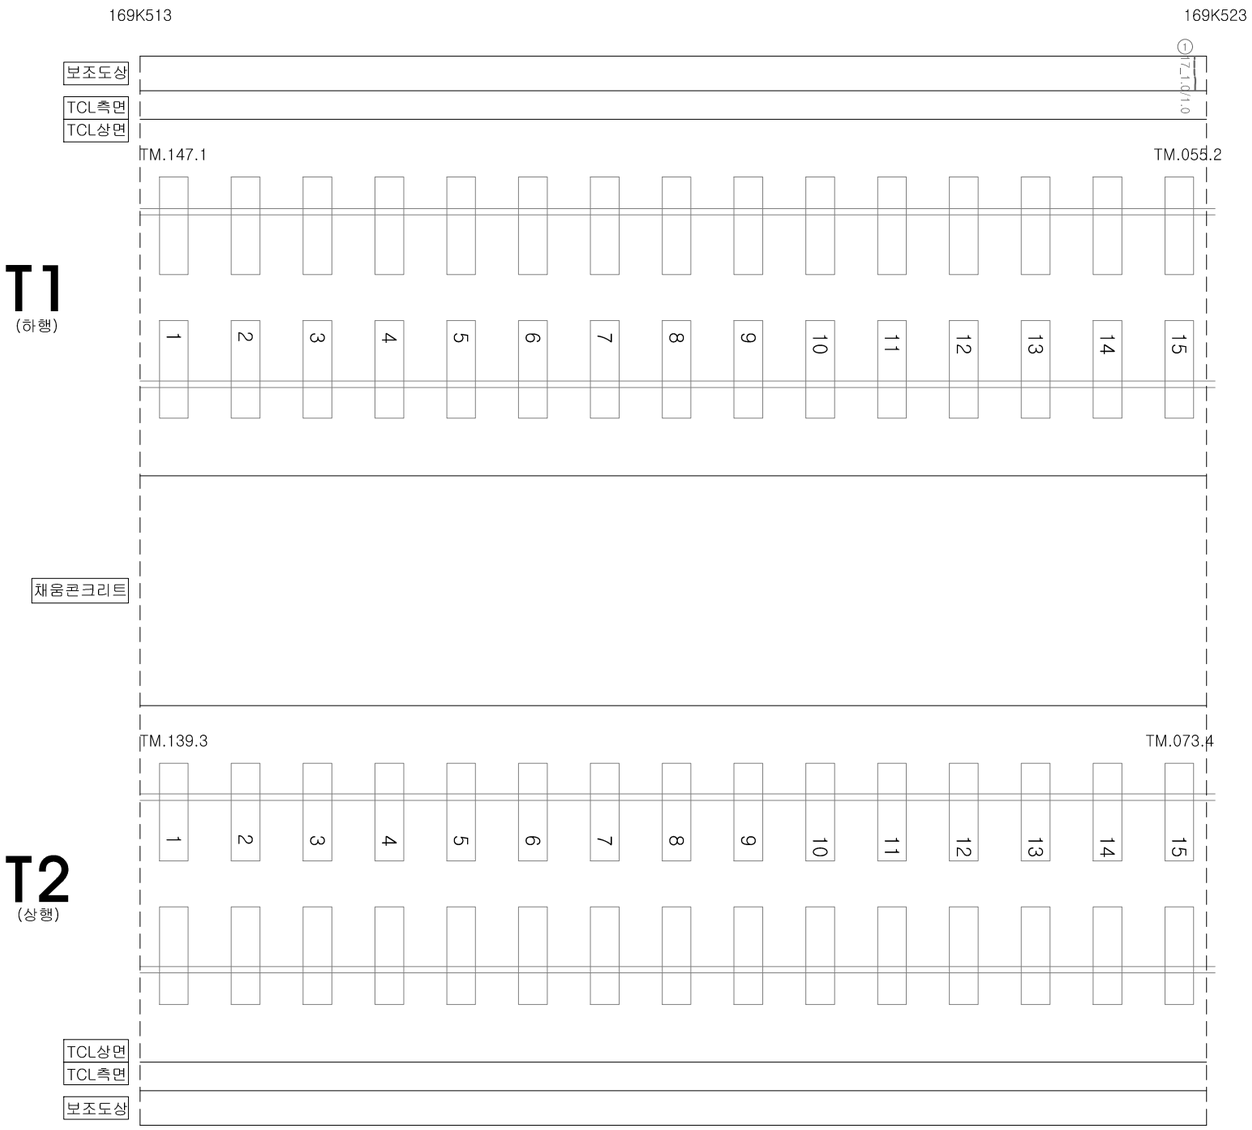
연번	손상	폭		연장		비고	연번	손상	폭		연장		비고
1	균열	1.0	mm	1.0	m

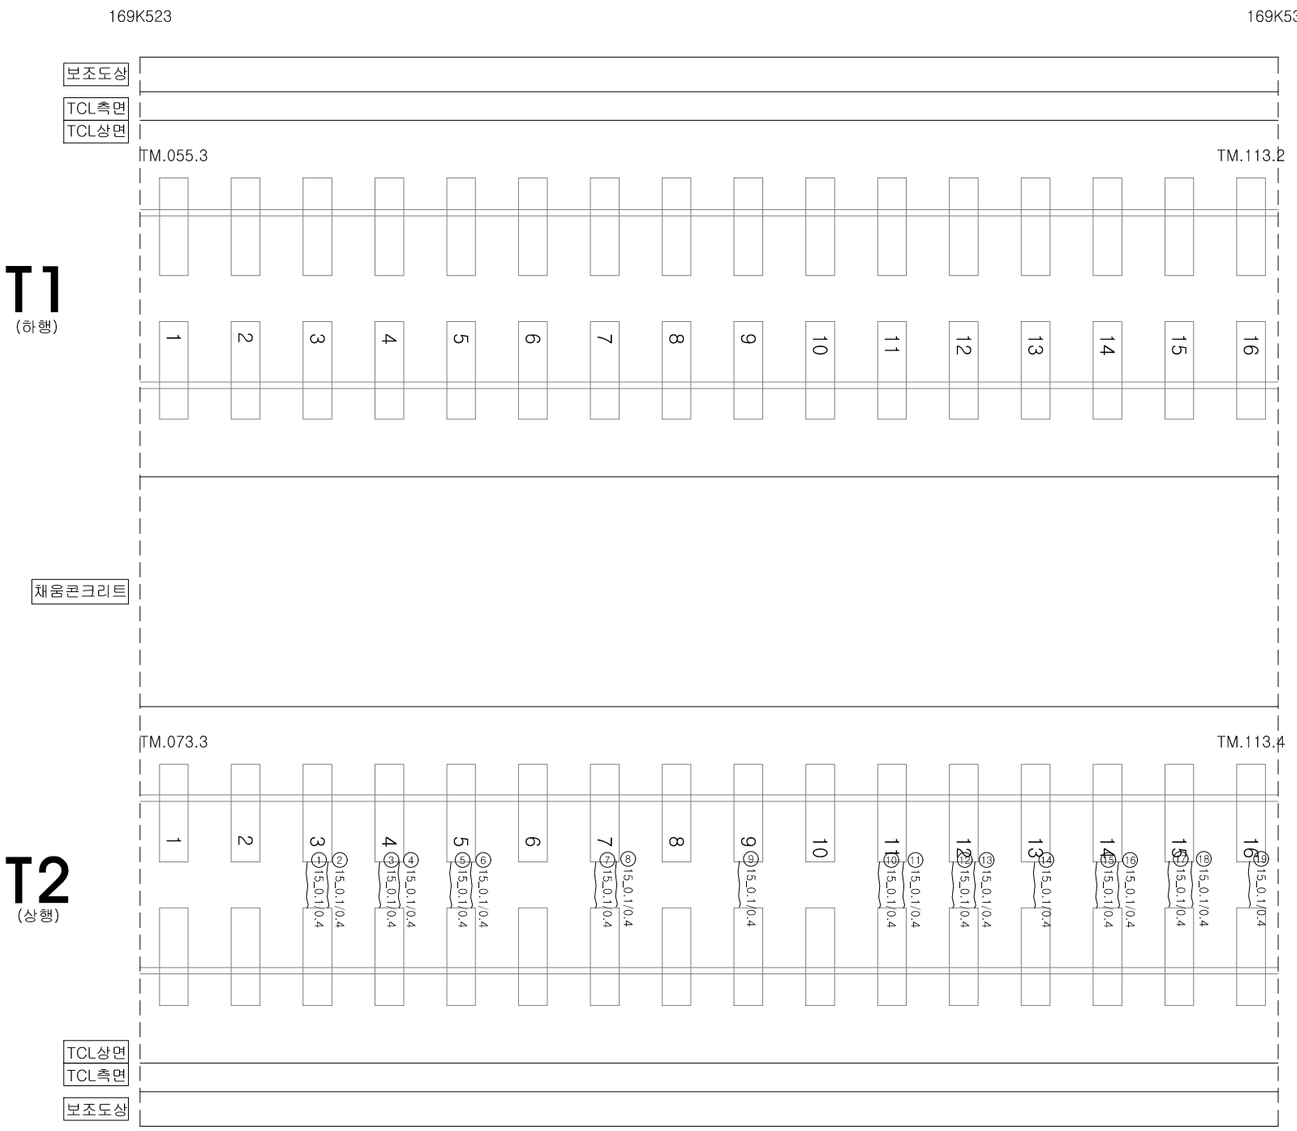
외관조사망도 번호
U3와룡2터널_ 246(169.523~169.533km, L=10m)

연번	손상	폭		연장		비고	연번	손상	폭		연장		비고
1	균열	0.1	㎜	0.4	m								
2	균열	0.1	㎜	0.4	m								
3	균열	0.1	㎜	0.4	m								
4	균열	0.1	㎜	0.4	m								
5	균열	0.1	㎜	0.4	m								
6	균열	0.1	㎜	0.4	m								
7	균열	0.1	㎜	0.4	m								
8	균열	0.1	㎜	0.4	m								
9	균열	0.1	㎜	0.4	m								
10	균열	0.1	㎜	0.4	m								
11	균열	0.1	㎜	0.4	m								
12	균열	0.1	㎜	0.4	m								
13	균열	0.1	㎜	0.4	m								
14	균열	0.1	㎜	0.4	m								
15	균열	0.1	㎜	0.4	m								
16	균열	0.1	㎜	0.4	m								
17	균열	0.1	㎜	0.4	m								
18	균열	0.1	㎜	0.4	m								
19	균열	0.1	㎜	0.4	m

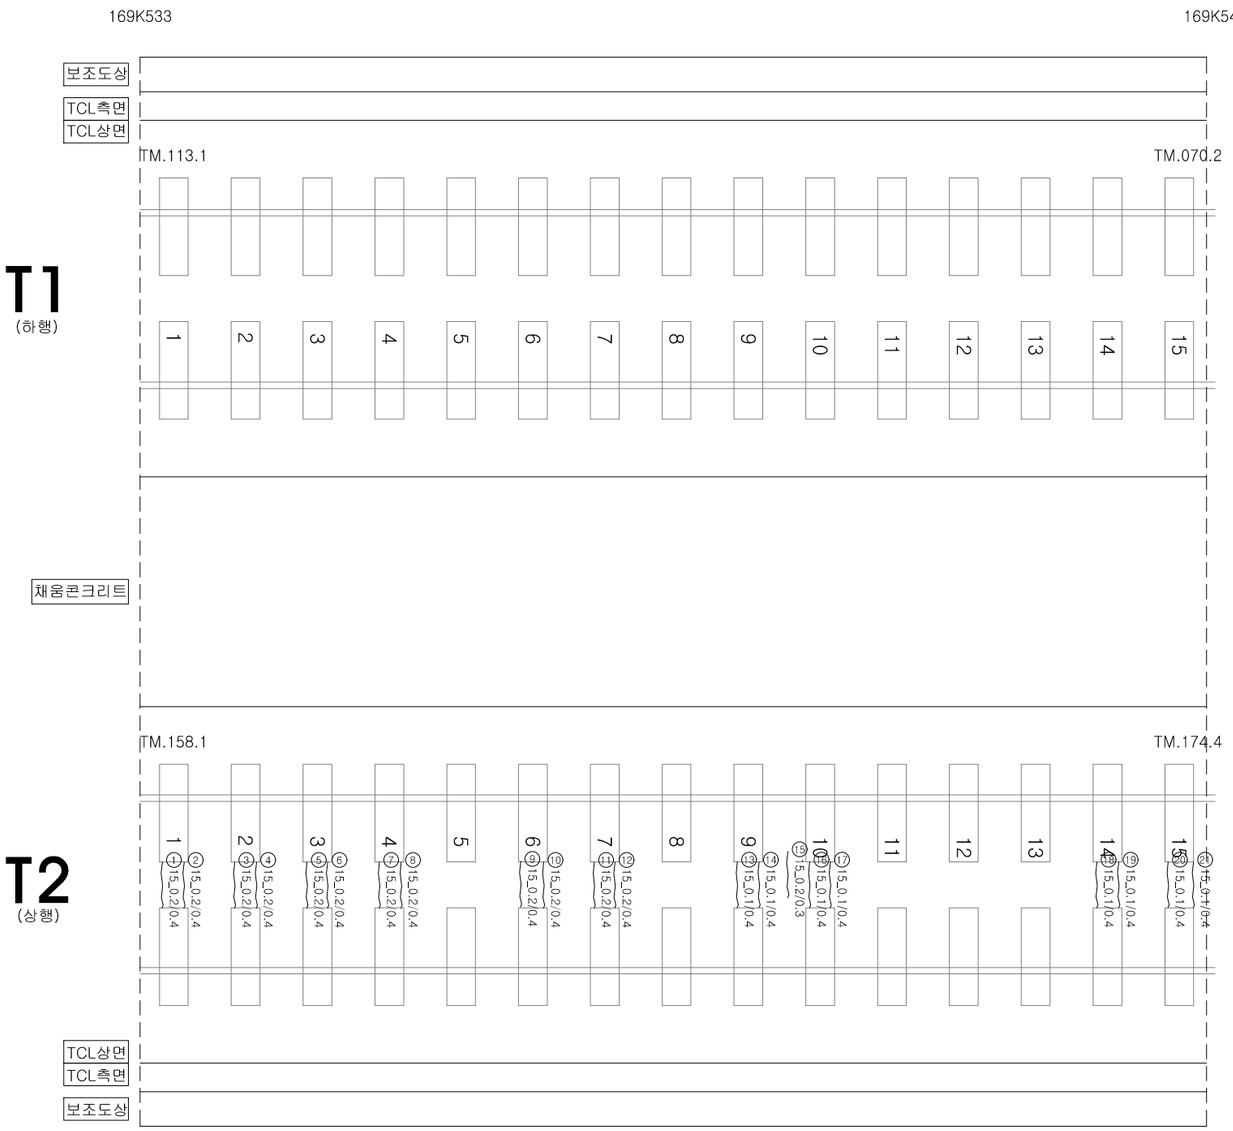
U3와룡2터널_ 247(169.533~169.543km, L=10m)

연번	손상	폭		연장		비고	연번	손상	폭		연장		비고
1	균열	0.2	㎜	0.4	m								
2	균열	0.2	㎜	0.4	m								
3	균열	0.2	㎜	0.4	m								
4	균열	0.2	㎜	0.4	m								
5	균열	0.2	㎜	0.4	m								
6	균열	0.2	㎜	0.4	m								
7	균열	0.2	㎜	0.4	m								
8	균열	0.2	㎜	0.4	m								
9	균열	0.2	㎜	0.4	m								
10	균열	0.2	㎜	0.4	m								
11	균열	0.2	㎜	0.4	m								
12	균열	0.2	㎜	0.4	m								
13	균열	0.1	㎜	0.4	m								
14	균열	0.1	㎜	0.4	m								
15	균열	0.2	㎜	0.3	m								
16	균열	0.1	㎜	0.4	m								
17	균열	0.1	㎜	0.4	m								
18	균열	0.1	㎜	0.4	m								
19	균열	0.1	㎜	0.4	m								
20	균열	0.1	㎜	0.4	m								
21	균열	0.1	㎜	0.4	m

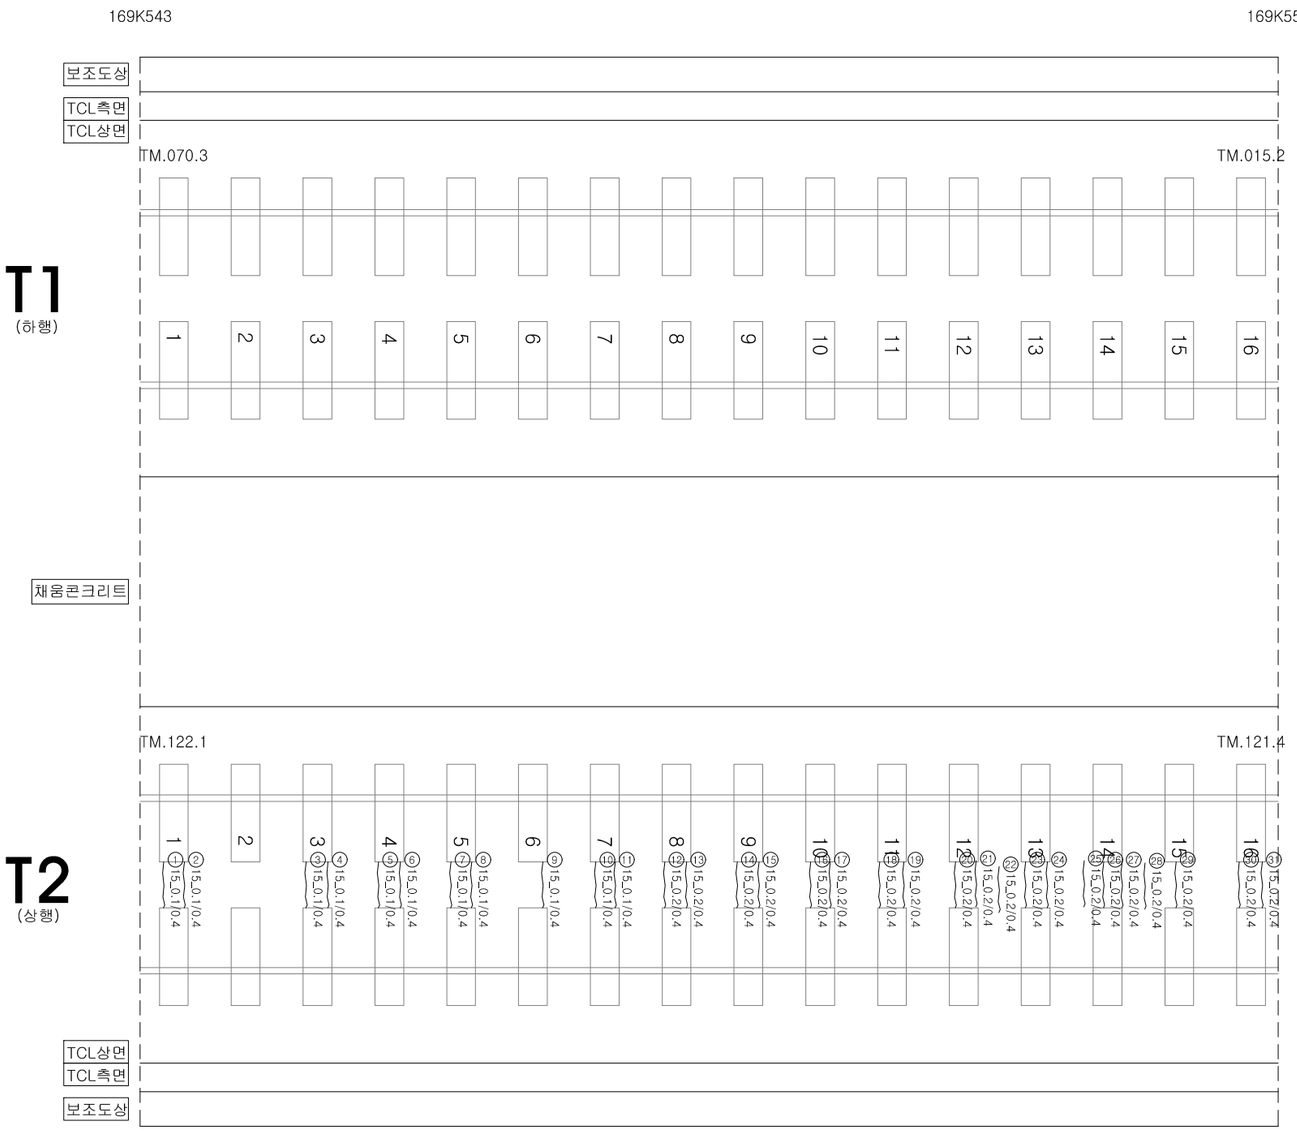
U3와룡2터널_ 248(169.543~169.553km, L=10m)

연번	손상	폭		연장		비고	연번	손상	폭		연장		비고
1	균열	0.1	㎜	0.4	m								
2	균열	0.1	㎜	0.4	m								
3	균열	0.1	㎜	0.4	m								
4	균열	0.1	㎜	0.4	m								
5	균열	0.1	㎜	0.4	m								
6	균열	0.1	㎜	0.4	m								
7	균열	0.1	㎜	0.4	m								
8	균열	0.1	㎜	0.4	m								
9	균열	0.1	㎜	0.4	m								
10	균열	0.1	㎜	0.4	m								
11	균열	0.1	㎜	0.4	m								
12	균열	0.2	㎜	0.4	m								
13	균열	0.2	㎜	0.4	m								
14	균열	0.2	㎜	0.4	m								
15	균열	0.2	㎜	0.4	m								
16	균열	0.2	㎜	0.4	m								
17	균열	0.2	㎜	0.4	m								
18	균열	0.2	㎜	0.4	m								
19	균열	0.2	㎜	0.4	m								
20	균열	0.2	㎜	0.4	m								
21	균열	0.2	㎜	0.4	m								
22	균열	0.2	㎜	0.4	m								
23	균열	0.2	㎜	0.4	m								
24	균열	0.2	㎜	0.4	m								
25	균열	0.2	㎜	0.4	m								
26	균열	0.2	㎜	0.4	m								
27	균열	0.2	㎜	0.4	m								
28	균열	0.2	㎜	0.4	m								
29	균열	0.2	㎜	0.4	m								
30	균열	0.2	㎜	0.4	m								
31	균열	0.2	㎜	0.4	m

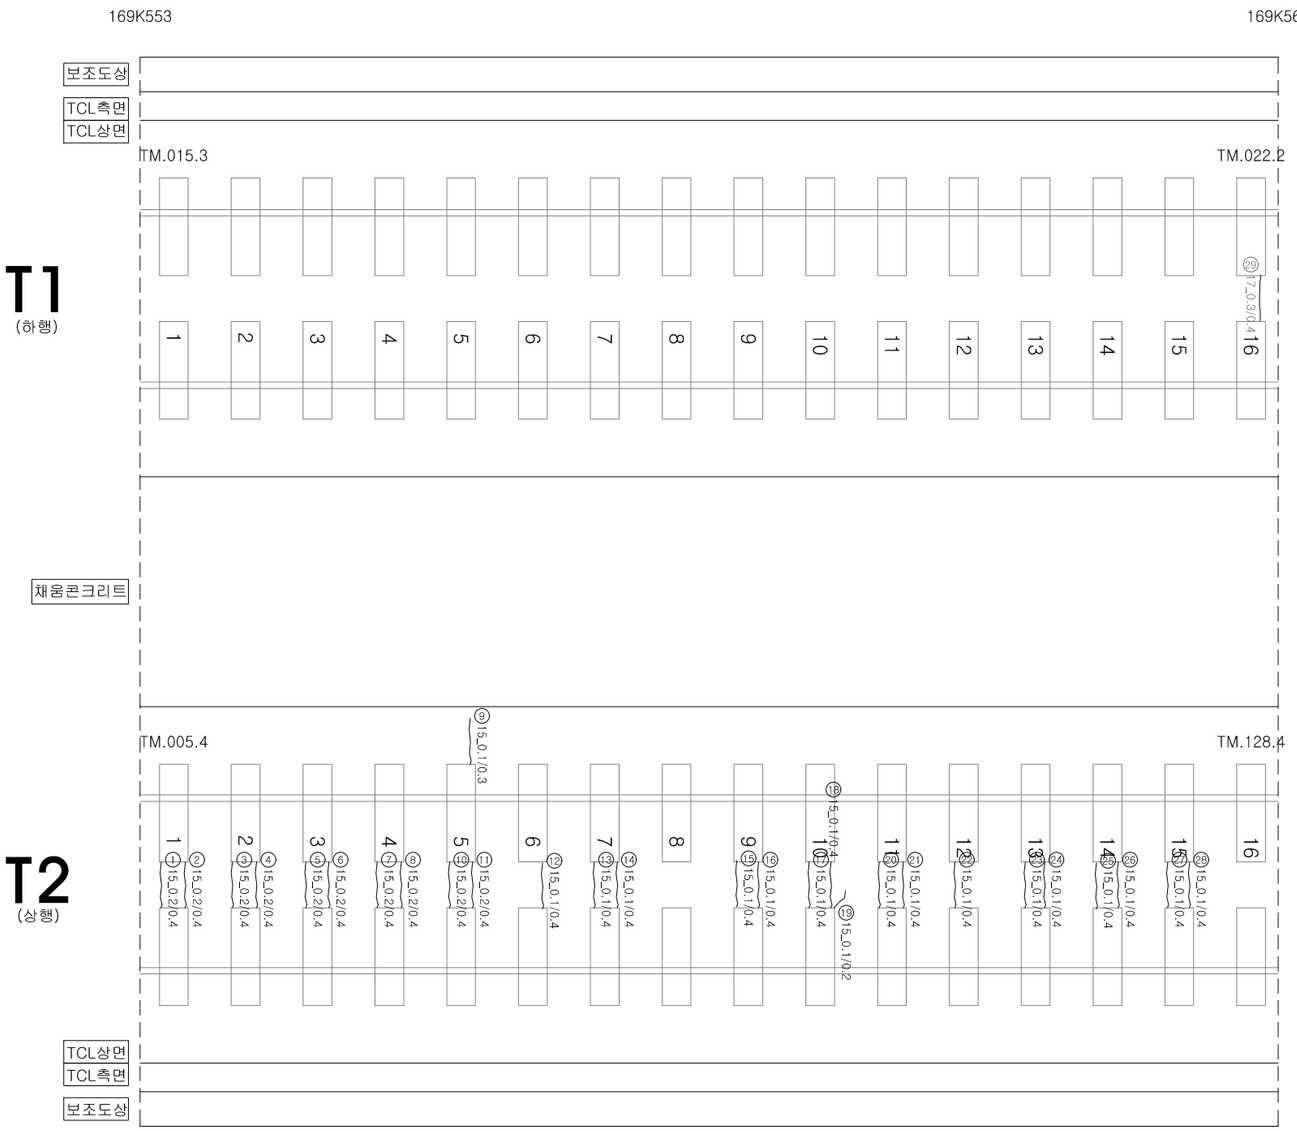
U3와룡2터널_ 249(169.553~169.563km, L=10m)

연번	손상	폭		연장		비고	연번	손상	폭		연장		비고
1	균열	0.2	mm	0.4	m								
2	균열	0.2	mm	0.4	m								
3	균열	0.2	mm	0.4	m								
4	균열	0.2	mm	0.4	m								
5	균열	0.2	mm	0.4	m								
6	균열	0.2	mm	0.4	m								
7	균열	0.2	mm	0.4	m								
8	균열	0.2	mm	0.4	m								
9	균열	0.1	mm	0.3	m								
10	균열	0.2	mm	0.4	m								
11	균열	0.2	mm	0.4	m								
12	균열	0.1	mm	0.4	m								
13	균열	0.1	mm	0.4	m								
14	균열	0.1	mm	0.4	m								
15	균열	0.1	mm	0.4	m								
16	균열	0.1	mm	0.4	m								
17	균열	0.1	mm	0.4	m								
18	균열	0.1	mm	0.4	m								
19	균열	0.1	mm	0.2	m								
20	균열	0.1	mm	0.4	m								
21	균열	0.1	mm	0.4	m								
22	균열	0.1	mm	0.4	m								
23	균열	0.1	mm	0.4	m								
24	균열	0.1	mm	0.4	m								
25	균열	0.1	mm	0.4	m								
26	균열	0.1	mm	0.4	m								
27	균열	0.1	mm	0.4	m								
28	균열	0.1	mm	0.4	m								
29	균열	0.3	mm	0.4	m

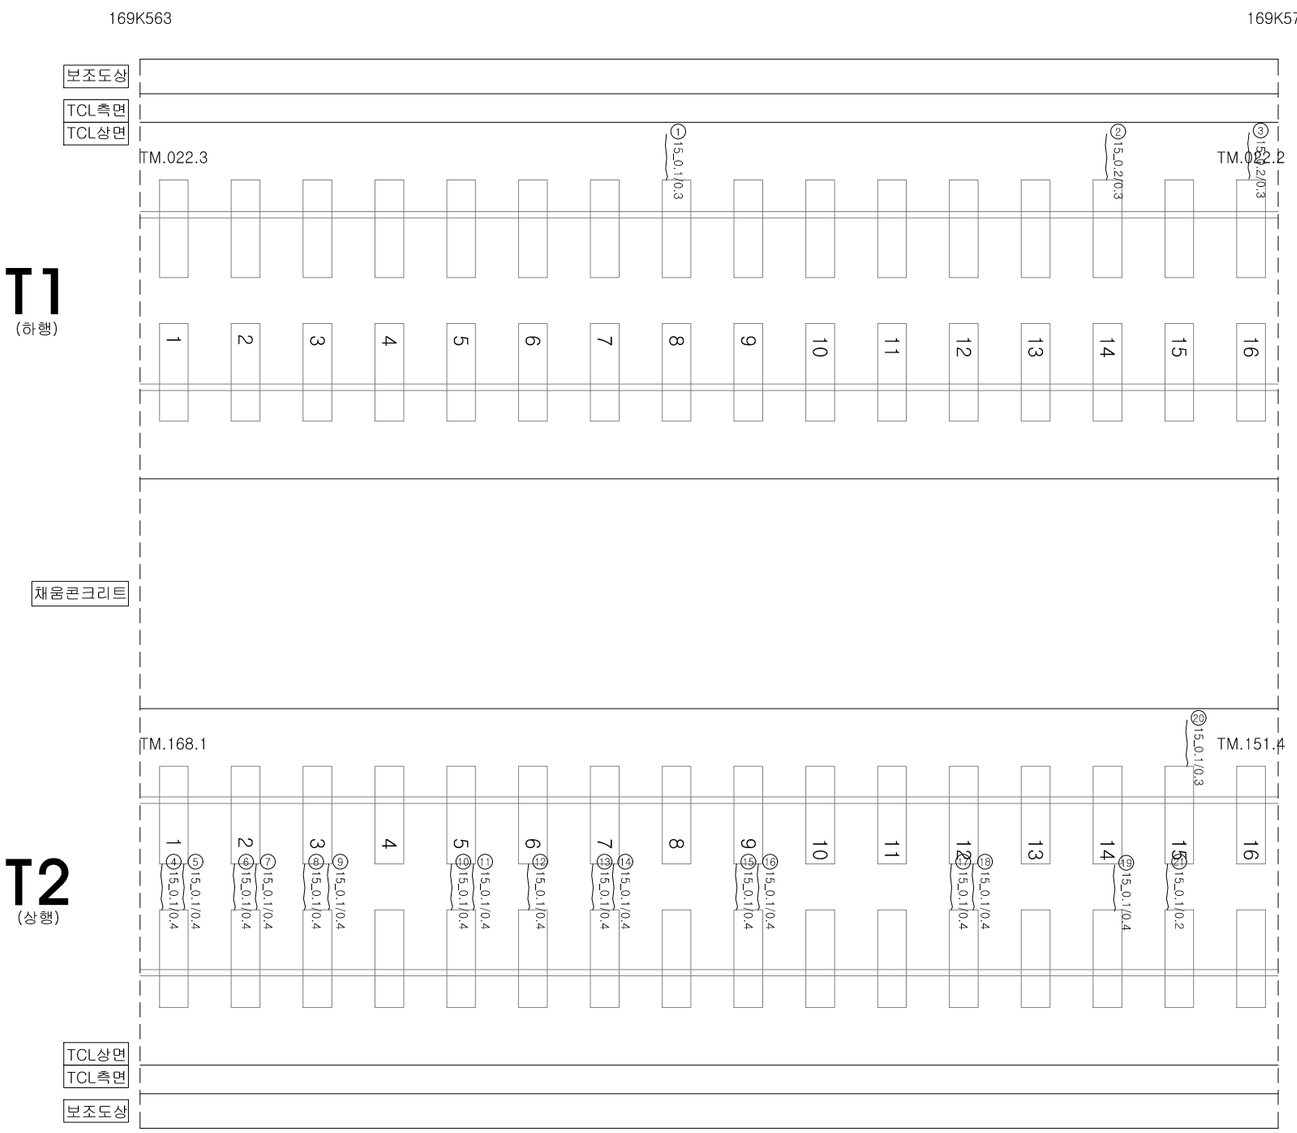
U3와룡2터널_ 250(169.563~169.573km, L=10m)

연번	손상	폭		연장		비고	연번	손상	폭		연장		비고
1	균열	0.1	㎜	0.3	m								
2	균열	0.2	㎜	0.3	m								
3	균열	0.2	㎜	0.3	m								
4	균열	0.1	㎜	0.4	m								
5	균열	0.1	㎜	0.4	m								
6	균열	0.1	㎜	0.4	m								
7	균열	0.1	㎜	0.4	m								
8	균열	0.1	㎜	0.4	m								
9	균열	0.1	㎜	0.4	m								
10	균열	0.1	㎜	0.4	m								
11	균열	0.1	㎜	0.4	m								
12	균열	0.1	㎜	0.4	m								
13	균열	0.1	㎜	0.4	m								
14	균열	0.1	㎜	0.4	m								
15	균열	0.1	㎜	0.4	m								
16	균열	0.1	㎜	0.4	m								
17	균열	0.1	㎜	0.4	m								
18	균열	0.1	㎜	0.4	m								
19	균열	0.1	㎜	0.4	m								
20	균열	0.1	㎜	0.3	m								
21	균열	0.1	㎜	0.2	m

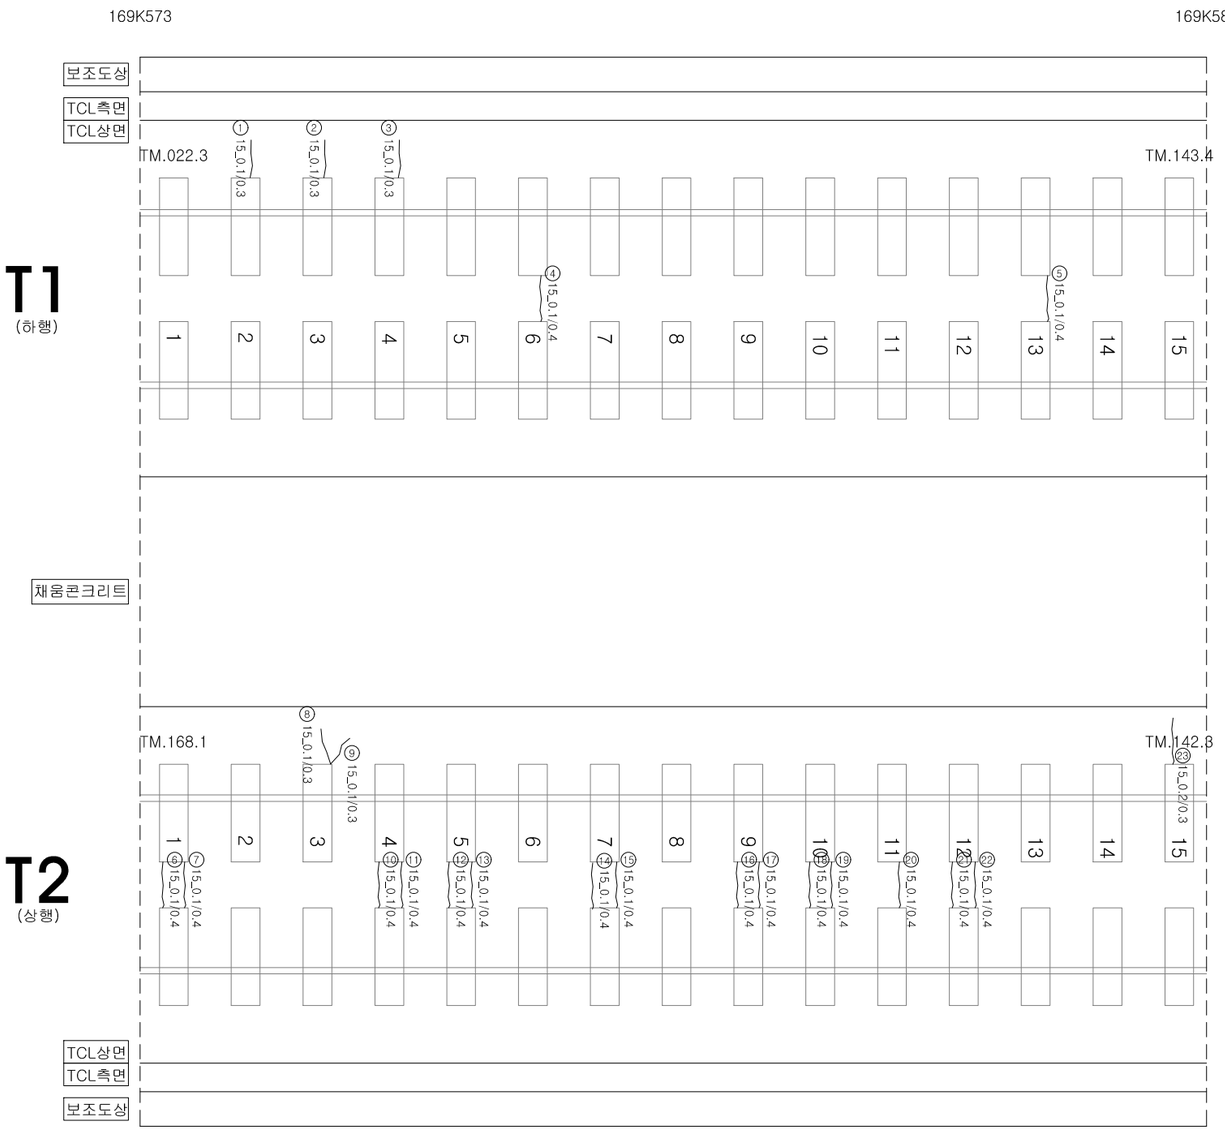
외관조사망도 번호
U3와룡2터널_ 251(169.573~169.583km, L=10m)

연번	손상	폭		연장		비고	연번	손상	폭		연장		비고
1	균열	0.1	㎜	0.3	m								
2	균열	0.1	㎜	0.3	m								
3	균열	0.1	㎜	0.3	m								
4	균열	0.1	㎜	0.4	m								
5	균열	0.1	㎜	0.4	m								
6	균열	0.1	㎜	0.4	m								
7	균열	0.1	㎜	0.4	m								
8	균열	0.1	㎜	0.3	m								
9	균열	0.1	㎜	0.3	m								
10	균열	0.1	㎜	0.4	m								
11	균열	0.1	㎜	0.4	m								
12	균열	0.1	㎜	0.4	m								
13	균열	0.1	㎜	0.4	m								
14	균열	0.1	㎜	0.4	m								
15	균열	0.1	㎜	0.4	m								
16	균열	0.1	㎜	0.4	m								
17	균열	0.1	㎜	0.4	m								
18	균열	0.1	㎜	0.4	m								
19	균열	0.1	㎜	0.4	m								
20	균열	0.1	㎜	0.4	m								
21	균열	0.1	㎜	0.4	m								
22	균열	0.1	㎜	0.4	m								
23	균열	0.1	㎜	0.4	m

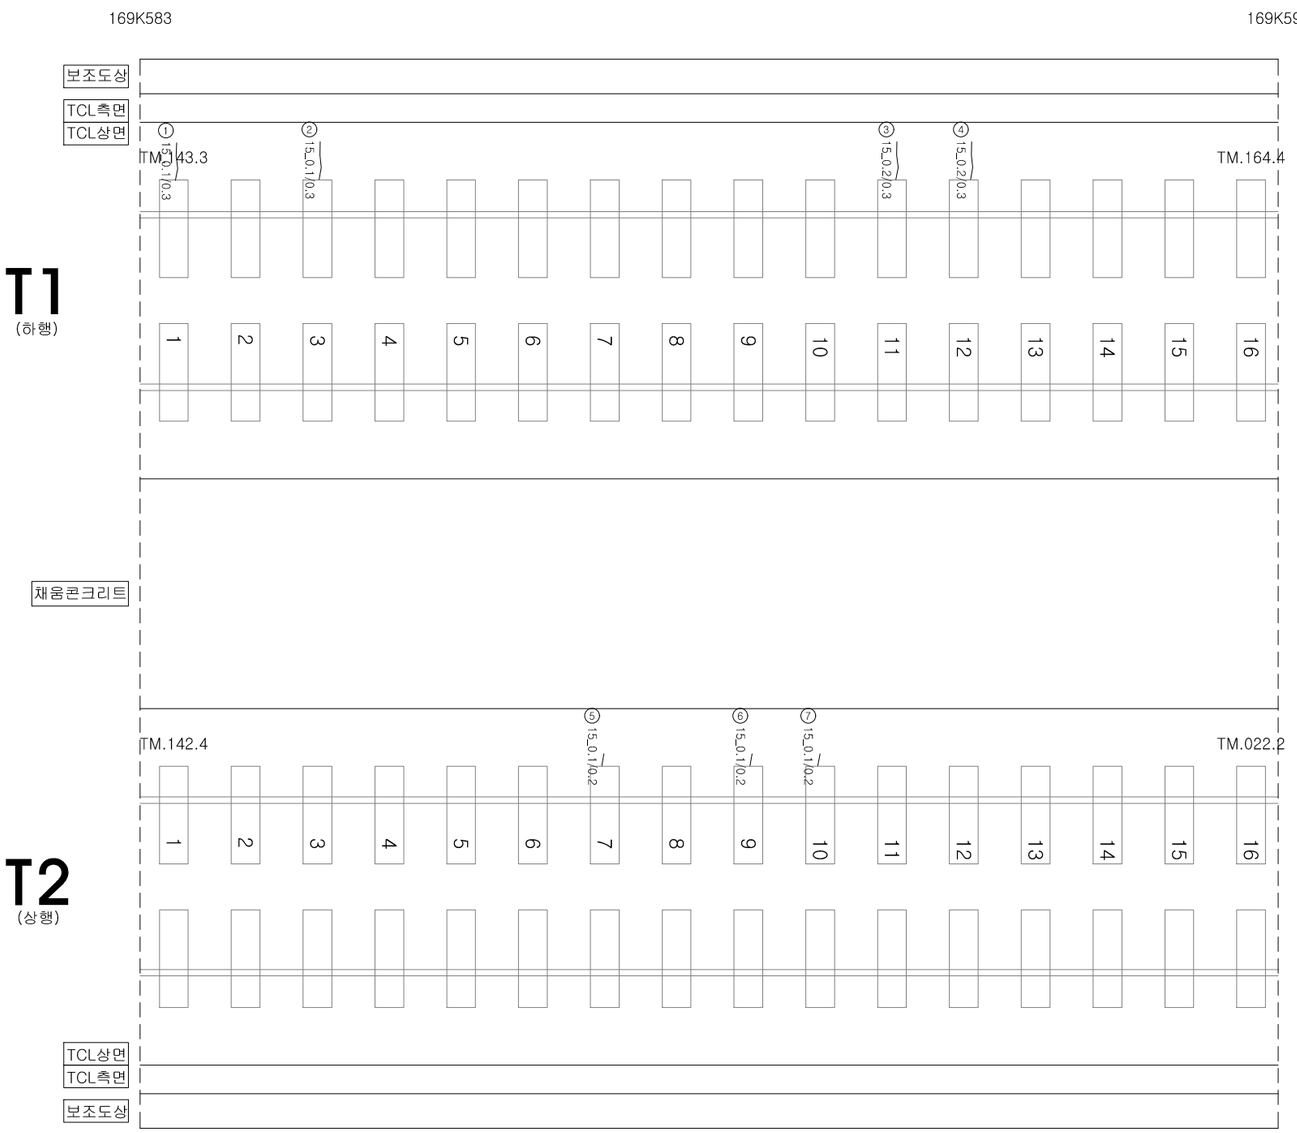
U3와룡2터널_ 252(169.583~169.593km, L=10m)

연번	손상	폭		연장		비고	연번	손상	폭		연장		비고
1	균열	0.1	㎜	0.3	m								
2	균열	0.1	㎜	0.3	m								
3	균열	0.2	㎜	0.3	m								
4	균열	0.2	㎜	0.3	m								
5	균열	0.1	㎜	0.2	m								
6	균열	0.1	㎜	0.2	m								
7	균열	0.1	㎜	0.2	m

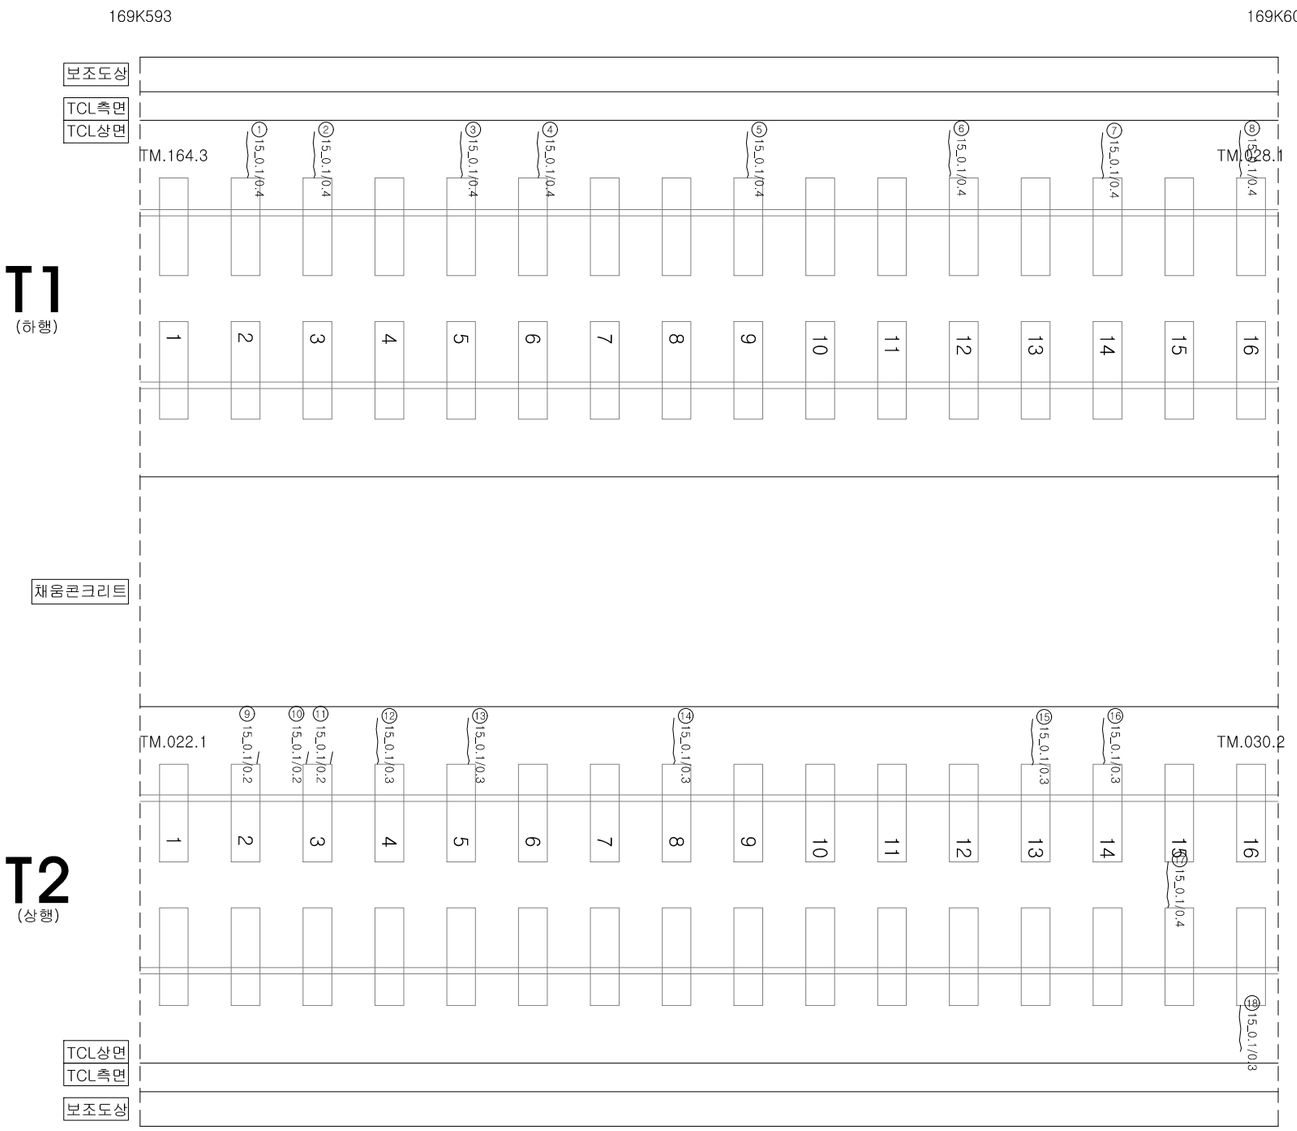
외관조사망도 번호
U31와룡2터널_ 253(169.593~169.603km, L=10m)

연번	손상	폭		연장		비고	연번	손상	폭		연장		비고
1	균열	0.1	mm	0.4	m								
2	균열	0.1	mm	0.4	m								
3	균열	0.1	mm	0.4	m								
4	균열	0.1	mm	0.4	m								
5	균열	0.1	mm	0.4	m								
6	균열	0.1	mm	0.4	m								
7	균열	0.1	mm	0.4	m								
8	균열	0.1	mm	0.4	m								
9	균열	0.1	mm	0.2	m								
10	균열	0.1	mm	0.2	m								
11	균열	0.1	mm	0.2	m								
12	균열	0.1	mm	0.3	m								
13	균열	0.1	mm	0.3	m								
14	균열	0.1	mm	0.3	m								
15	균열	0.1	mm	0.3	m								
16	균열	0.1	mm	0.3	m								
17	균열	0.1	mm	0.4	m								
18	균열	0.1	mm	0.3	m

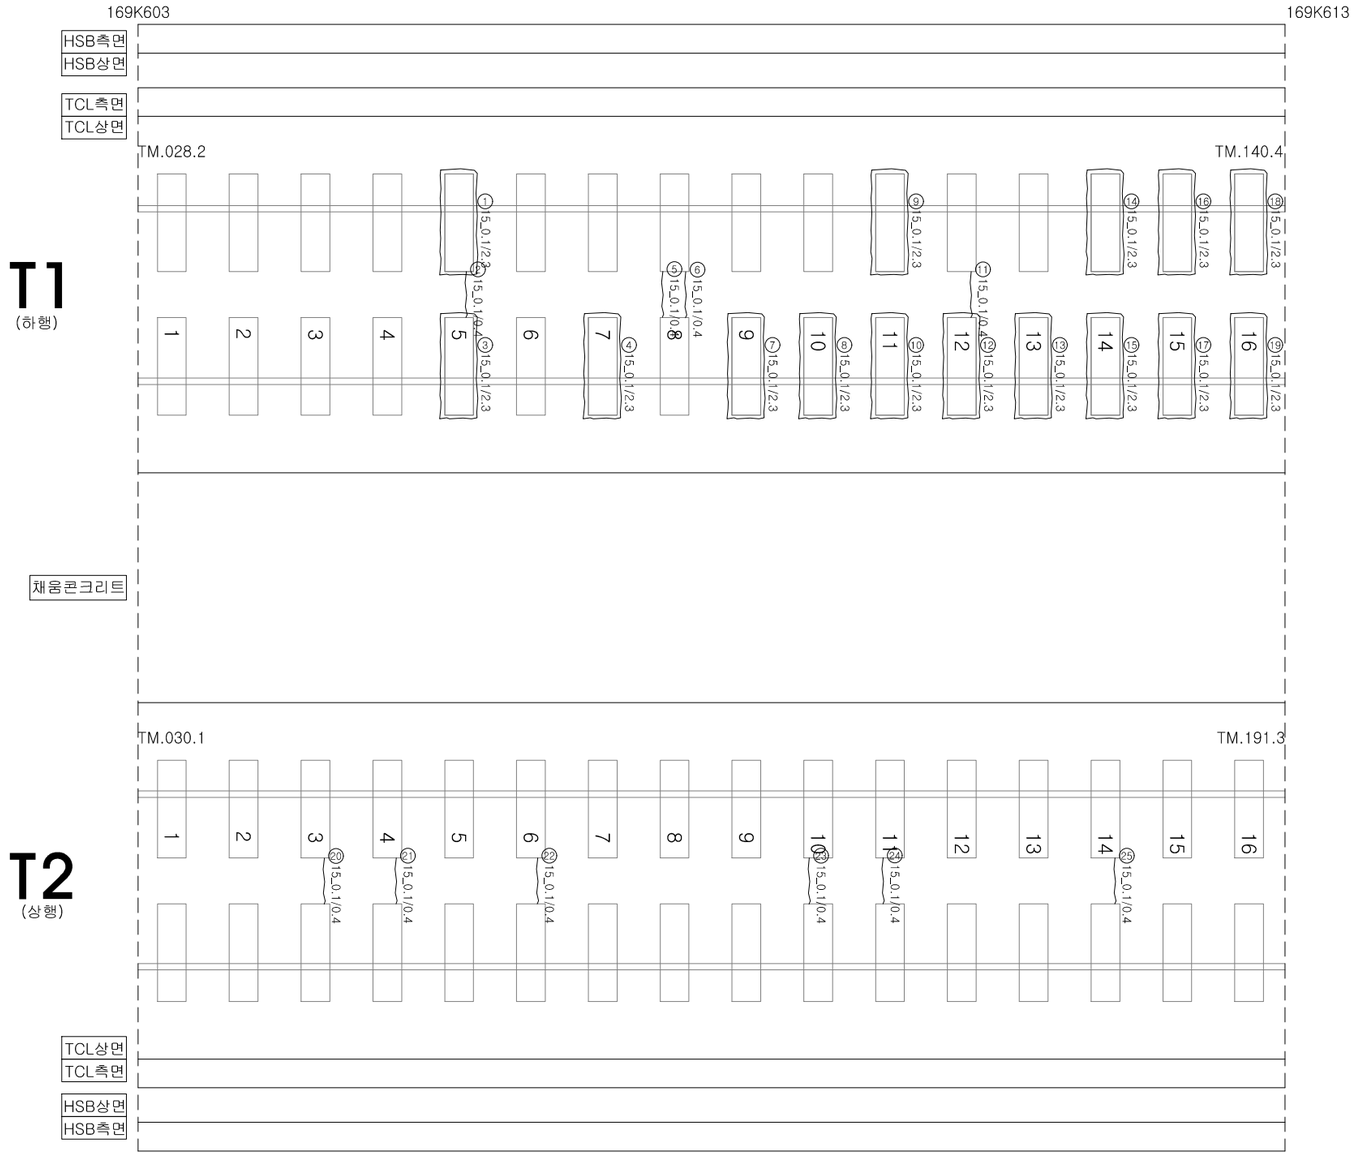
외관조사망도 번호
U31와룡2터널_ 254(169.603~169.613km, L=10m)

연번	손상	폭		연장		비고	연번	손상	폭		연장		비고
1	경계부 균열	0.1	mm	2.3	m								
2	균열	0.1	mm	0.4	m								
3	경계부 균열	0.1	mm	2.3	m								
4	경계부 균열	0.1	mm	2.3	m								
5	균열	0.1	mm	0.4	m								
6	균열	0.1	mm	0.4	m								
7	경계부 균열	0.1	mm	2.3	m								
8	경계부 균열	0.1	mm	2.3	m								
9	경계부 균열	0.1	mm	2.3	m								
10	경계부 균열	0.1	mm	2.3	m								
11	균열	0.1	mm	0.4	m								
12	경계부 균열	0.1	mm	2.3	m								
13	경계부 균열	0.1	mm	2.3	m								
14	경계부 균열	0.1	mm	2.3	m								
15	경계부 균열	0.1	mm	2.3	m								
16	경계부 균열	0.1	mm	2.3	m								
17	경계부 균열	0.1	mm	2.3	m								
18	경계부 균열	0.1	mm	2.3	m								
19	경계부 균열	0.1	mm	2.3	m								
20	균열	0.1	mm	0.4	m								
21	균열	0.1	mm	0.4	m								
22	균열	0.1	mm	0.4	m								
23	균열	0.1	mm	0.4	m								
24	균열	0.1	mm	0.4	m								
25	균열	0.1	mm	0.4	m

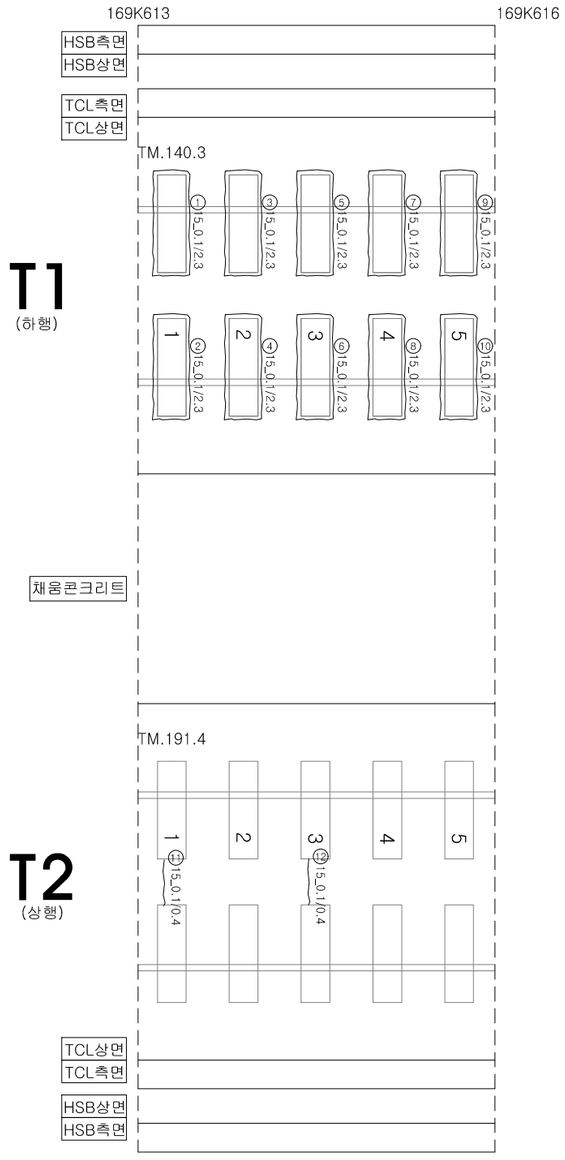
외관조사망도 번호
U31_와룡2터널_ 255(169.613~169.616km, L=3m)

연번	손상	폭		연장		비고	연번	손상	폭		연장		비고
1	경계부 균열	0.1	㎜	2.3	m								
2	경계부 균열	0.1	㎜	2.3	m								
3	경계부 균열	0.1	㎜	2.3	m								
4	경계부 균열	0.1	㎜	2.3	m								
5	경계부 균열	0.1	㎜	2.3	m								
6	경계부 균열	0.1	㎜	2.3	m								
7	경계부 균열	0.1	㎜	2.3	m								
8	경계부 균열	0.1	㎜	2.3	m								
9	경계부 균열	0.1	㎜	2.3	m								
10	경계부 균열	0.1	㎜	2.3	m								
11	경계부 균열	0.1	㎜	0.4	m								
12	경계부 균열	0.1	㎜	0.4	m
