66. G99_고룡터널_토공노반
5-3공구

점검 일자	2017. 07.12~2017. 10.25
평균 기온	11.8 ~ 21.6℃

호남고속선 고룡터널_토공노반_1(175.351~175.358km, L=7m)

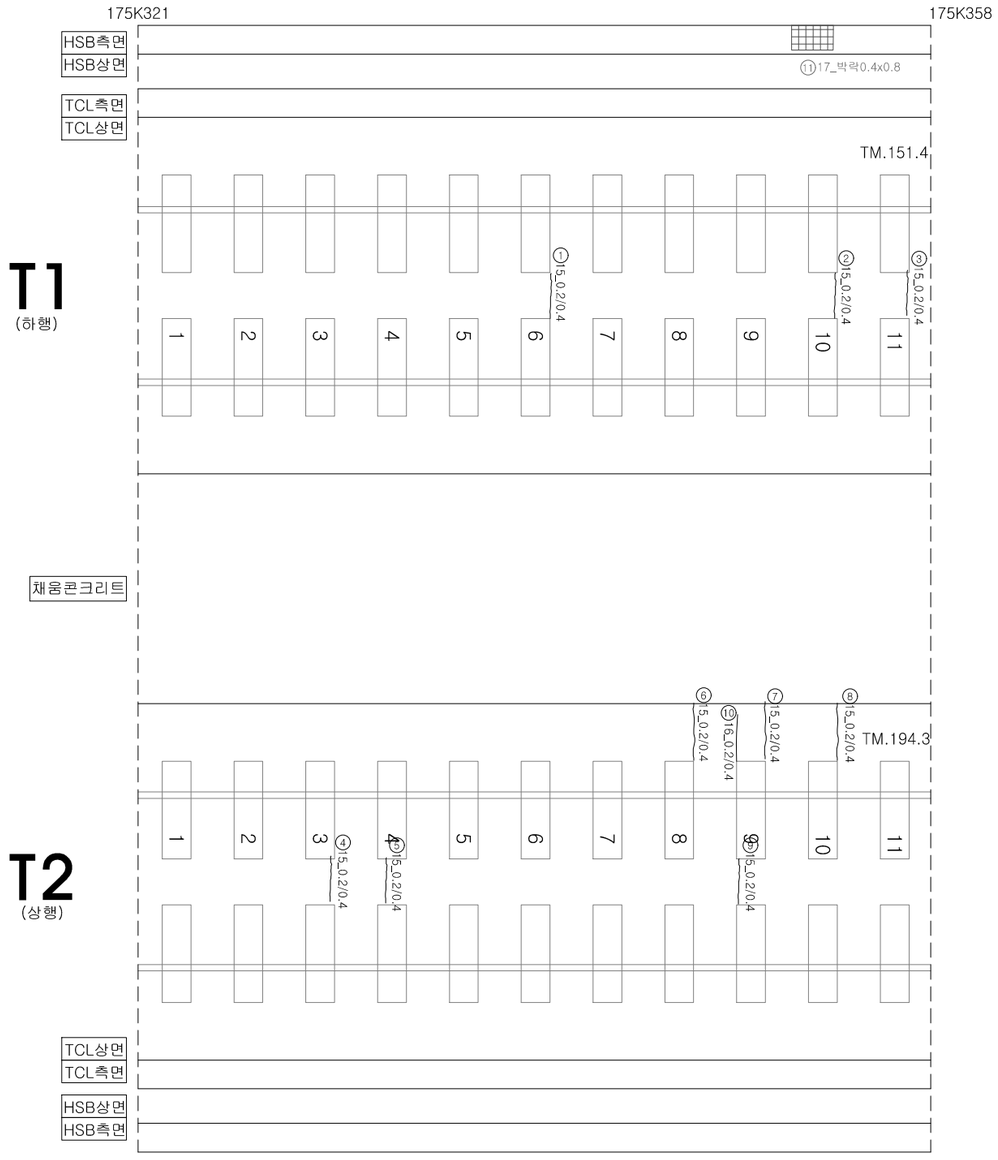
G99고룡터널_토공노반_1(175.351~175.358km, L=7m)

연번	손상	폭		연장		비고	연번	손상	폭		연장		비고
1	균열	0.2	㎜	0.4	m								
2	균열	0.2	㎜	0.4	m								
3	균열	0.2	㎜	0.4	m								
4	균열	0.2	㎜	0.4	m								
5	균열	0.2	㎜	0.4	m								
6	균열	0.2	㎜	0.4	m								
7	균열	0.2	㎜	0.4	m								
8	균열	0.2	㎜	0.4	m								
9	균열	0.2	㎜	0.4	m								
10	균열	0.2	㎜	0.4	m								
11	박락	0.4	m	0.8	m

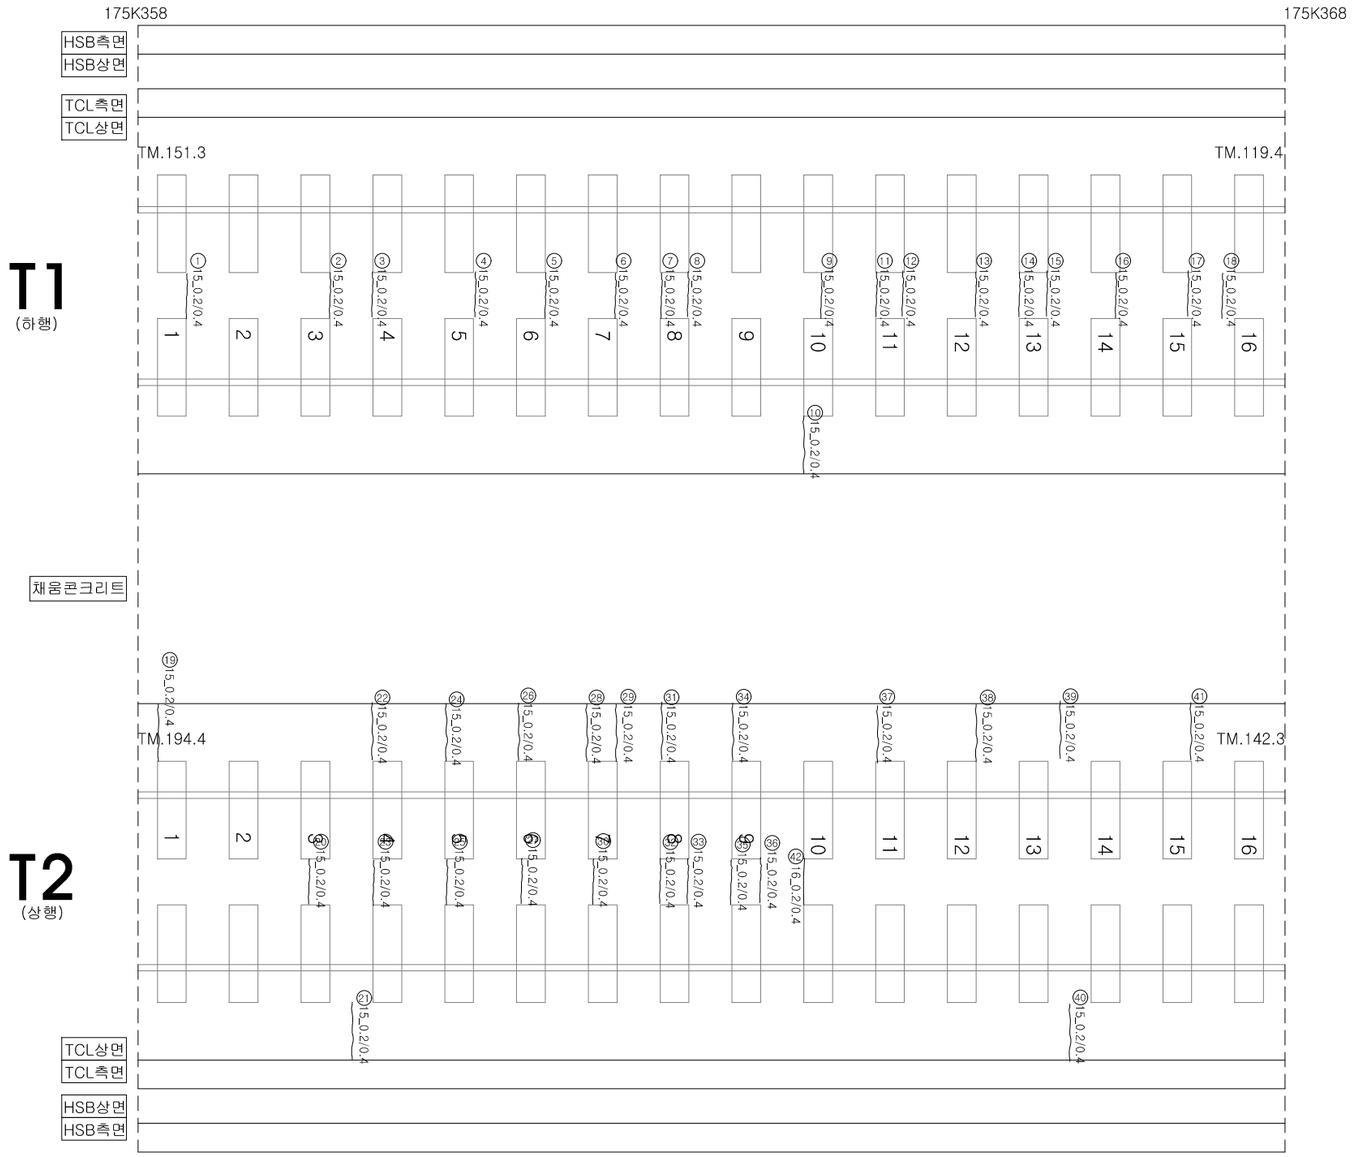
외관조사망도 번호
G99고용터널_토공노반_2(175.358~175.368km, L=10m)

연번	손상	폭		연장		비고	연번	손상	폭		연장		비고
1	균열	0.2	㎜	0.4	m								
2	균열	0.2	㎜	0.4	m								
3	균열	0.2	㎜	0.4	m								
4	균열	0.2	㎜	0.4	m								
5	균열	0.2	㎜	0.4	m								
6	균열	0.2	㎜	0.4	m								
7	균열	0.2	㎜	0.4	m								
8	균열	0.2	㎜	0.4	m								
9	균열	0.2	㎜	0.4	m								
10	균열	0.2	㎜	0.4	m								
11	균열	0.2	㎜	0.4	m								
12	균열	0.2	㎜	0.4	m								
13	균열	0.2	㎜	0.4	m								
14	균열	0.2	㎜	0.4	m								
15	균열	0.2	㎜	0.4	m								
16	균열	0.2	㎜	0.4	m								
17	균열	0.2	㎜	0.4	m								
18	균열	0.2	㎜	0.4	m								
19	균열	0.2	㎜	0.4	m								
20	균열	0.2	㎜	0.4	m								
21	균열	0.2	㎜	0.4	m								
22	균열	0.2	㎜	0.4	m								
23	균열	0.2	㎜	0.4	m								
24	균열	0.2	㎜	0.4	m								
25	균열	0.2	㎜	0.4	m								
26	균열	0.2	㎜	0.4	m								
27	균열	0.2	㎜	0.4	m								
28	균열	0.2	㎜	0.4	m								
29	균열	0.2	㎜	0.4	m								
30	균열	0.2	㎜	0.4	m								
31	균열	0.2	㎜	0.4	m								
32	균열	0.2	㎜	0.4	m								
33	균열	0.2	㎜	0.4	m								
34	균열	0.2	㎜	0.4	m								
35	균열	0.2	㎜	0.4	m								
36	균열	0.2	㎜	0.4	m

37	균열	0.2	㎜	0.4	m								
38	균열	0.2	㎜	0.4	m								
39	균열	0.2	㎜	0.4	m								
40	균열	0.2	㎜	0.4	m								
41	균열	0.2	㎜	0.4	m								
42	균열	0.2	㎜	0.4	m

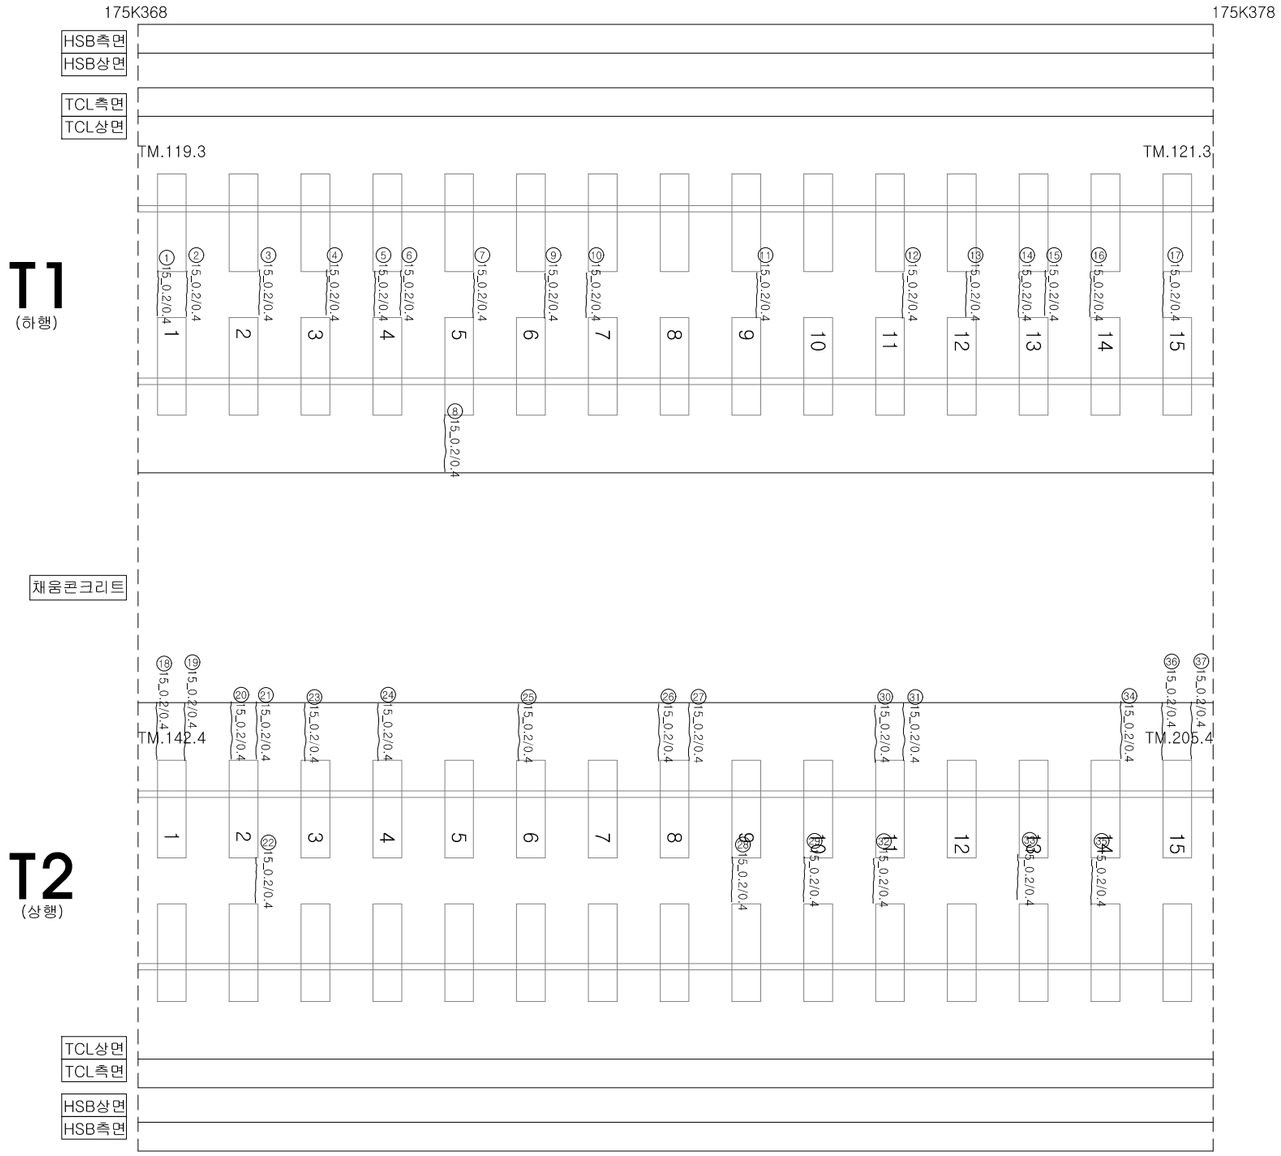
외관조사망도 번호
G99고룡터널_토공노반_3(175.368~175.378km, L=10m)

연번	손상	폭		연장		비고	연번	손상	폭		연장		비고
1	균열	0.2	㎜	0.4	m								
2	균열	0.2	㎜	0.4	m								
3	균열	0.2	㎜	0.4	m								
4	균열	0.2	㎜	0.4	m								
5	균열	0.2	㎜	0.4	m								
6	균열	0.2	㎜	0.4	m								
7	균열	0.2	㎜	0.4	m								
8	균열	0.2	㎜	0.4	m								
9	균열	0.2	㎜	0.4	m								
10	균열	0.2	㎜	0.4	m								
11	균열	0.2	㎜	0.4	m								
12	균열	0.2	㎜	0.4	m								
13	균열	0.2	㎜	0.4	m								
14	균열	0.2	㎜	0.4	m								
15	균열	0.2	㎜	0.4	m								
16	균열	0.2	㎜	0.4	m								
17	균열	0.2	㎜	0.4	m								
18	균열	0.2	㎜	0.4	m								
19	균열	0.2	㎜	0.4	m								
20	균열	0.2	㎜	0.4	m								
21	균열	0.2	㎜	0.4	m								
22	균열	0.2	㎜	0.4	m								
23	균열	0.2	㎜	0.4	m								
24	균열	0.2	㎜	0.4	m								
25	균열	0.2	㎜	0.4	m								
26	균열	0.2	㎜	0.4	m								
27	균열	0.2	㎜	0.4	m								
28	균열	0.2	㎜	0.4	m								
29	균열	0.2	㎜	0.4	m								
30	균열	0.2	㎜	0.4	m								
31	균열	0.2	㎜	0.4	m								
32	균열	0.2	㎜	0.4	m								
33	균열	0.2	㎜	0.4	m								
34	균열	0.2	㎜	0.4	m								
35	균열	0.2	㎜	0.4	m								
36	균열	0.2	㎜	0.4	m

37	균열	0.2	㎜	0.4	m

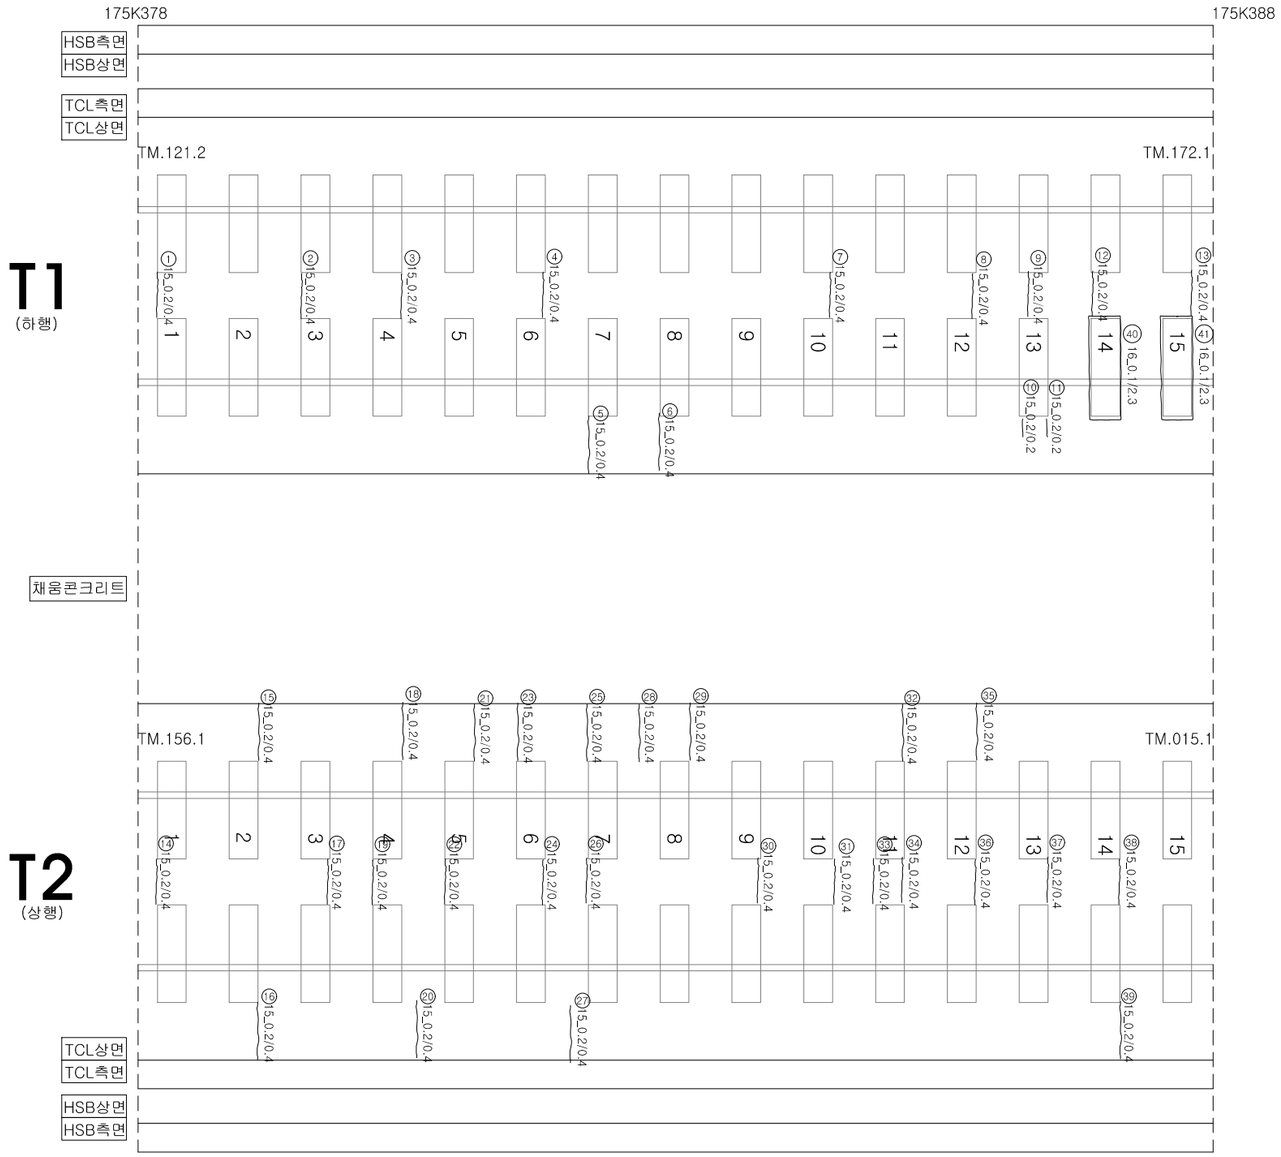
외관조사망도 번호
G99고룡터널_토공노반_4(175.378~175.388km, L=10m)

연번	손상	폭		연장		비고	연번	손상	폭		연장		비고
1	균열	0.2	㎜	0.4	m								
2	균열	0.2	㎜	0.4	m								
3	균열	0.2	㎜	0.4	m								
4	균열	0.2	㎜	0.4	m								
5	균열	0.2	㎜	0.4	m								
6	균열	0.2	㎜	0.4	m								
7	균열	0.2	㎜	0.4	m								
8	균열	0.2	㎜	0.4	m								
9	균열	0.2	㎜	0.4	m								
10	균열	0.2	㎜	0.2	m								
11	균열	0.2	㎜	0.2	m								
12	균열	0.2	㎜	0.4	m								
13	균열	0.2	㎜	0.4	m								
14	균열	0.2	㎜	0.4	m								
15	균열	0.2	㎜	0.4	m								
16	균열	0.2	㎜	0.4	m								
17	균열	0.2	㎜	0.4	m								
18	균열	0.2	㎜	0.4	m								
19	균열	0.2	㎜	0.4	m								
20	균열	0.2	㎜	0.4	m								
21	균열	0.2	㎜	0.4	m								
22	균열	0.2	㎜	0.4	m								
23	균열	0.2	㎜	0.4	m								
24	균열	0.2	㎜	0.4	m								
25	균열	0.2	㎜	0.4	m								
26	균열	0.2	㎜	0.4	m								
27	균열	0.2	㎜	0.4	m								
28	균열	0.2	㎜	0.4	m								
29	균열	0.2	㎜	0.4	m								
30	균열	0.2	㎜	0.4	m								
31	균열	0.2	㎜	0.4	m								
32	균열	0.2	㎜	0.4	m								
33	균열	0.2	㎜	0.4	m								
34	균열	0.2	㎜	0.4	m								
35	균열	0.2	㎜	0.4	m								
36	균열	0.2	㎜	0.4	m

37	균열	0.2	㎜	0.4	m								
38	균열	0.2	㎜	0.4	m								
39	균열	0.2	㎜	0.4	m								
40	경계부 균열	0.1	㎜	2.3	m								
41	경계부 균열	0.1	㎜	2.3	m

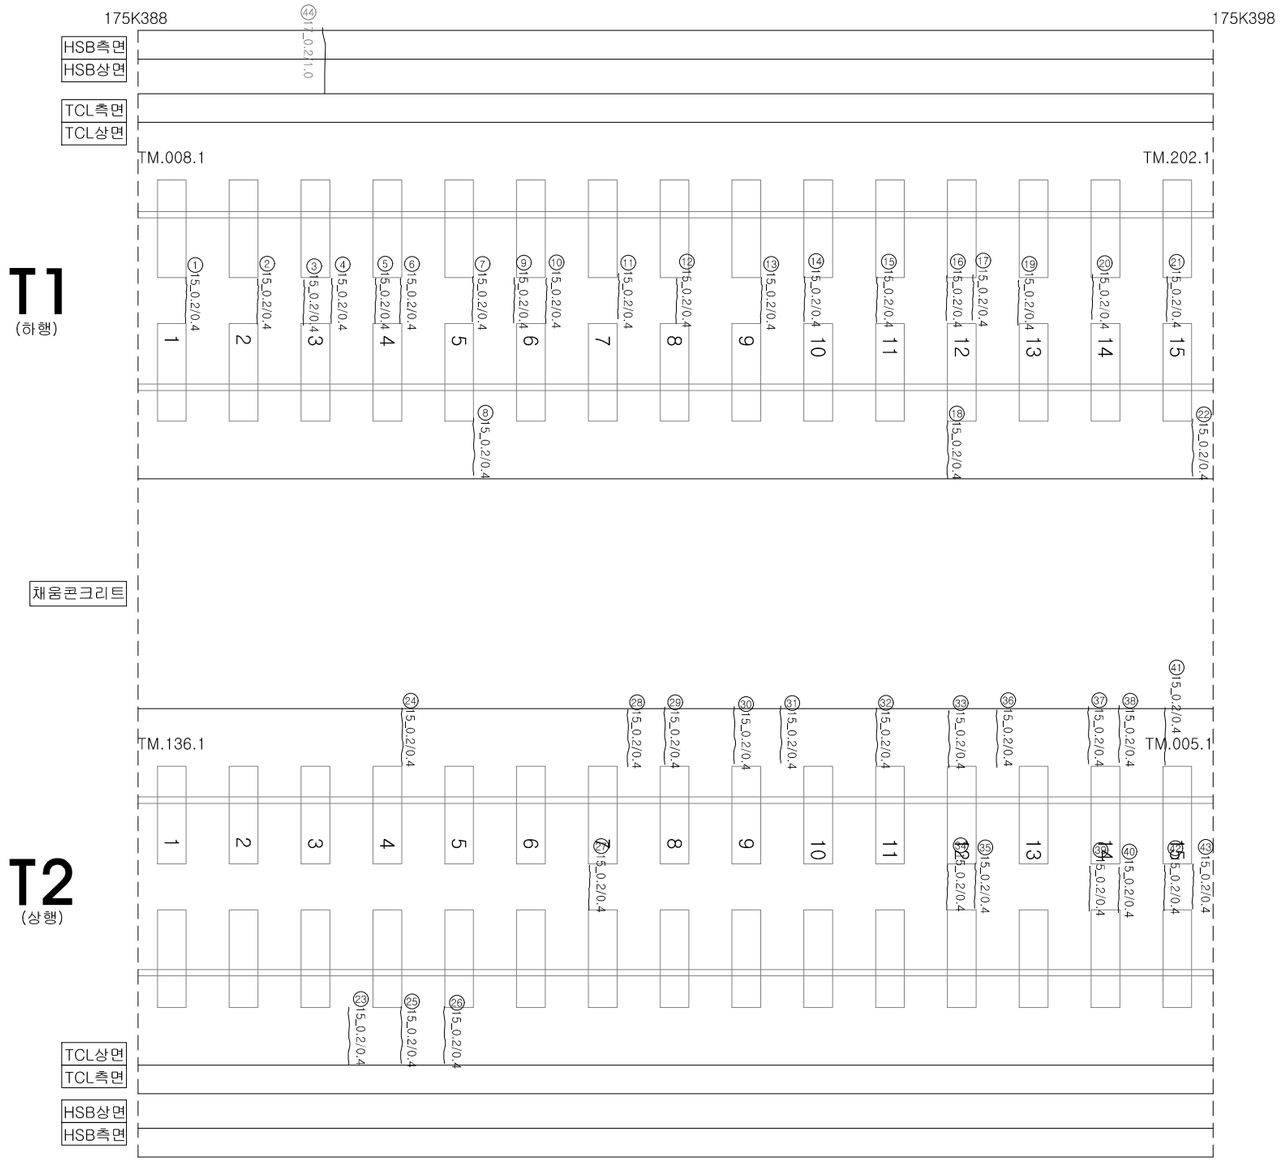
외관조사망도 번호
G99고룡터널_토공노반_5(175.388~175.398km, L=10m)

연번	손상	폭		연장		비고	연번	손상	폭		연장		비고
1	균열	0.2	㎜	0.4	m								
2	균열	0.2	㎜	0.4	m								
3	균열	0.2	㎜	0.4	m								
4	균열	0.2	㎜	0.4	m								
5	균열	0.2	㎜	0.4	m								
6	균열	0.2	㎜	0.4	m								
7	균열	0.2	㎜	0.4	m								
8	균열	0.2	㎜	0.4	m								
9	균열	0.2	㎜	0.4	m								
10	균열	0.2	㎜	0.4	m								
11	균열	0.2	㎜	0.4	m								
12	균열	0.2	㎜	0.4	m								
13	균열	0.2	㎜	0.4	m								
14	균열	0.2	㎜	0.4	m								
15	균열	0.2	㎜	0.4	m								
16	균열	0.2	㎜	0.4	m								
17	균열	0.2	㎜	0.4	m								
18	균열	0.2	㎜	0.4	m								
19	균열	0.2	㎜	0.4	m								
20	균열	0.2	㎜	0.4	m								
21	균열	0.2	㎜	0.4	m								
22	균열	0.2	㎜	0.4	m								
23	균열	0.2	㎜	0.4	m								
24	균열	0.2	㎜	0.4	m								
25	균열	0.2	㎜	0.4	m								
26	균열	0.2	㎜	0.4	m								
27	균열	0.2	㎜	0.4	m								
28	균열	0.2	㎜	0.4	m								
29	균열	0.2	㎜	0.4	m								
30	균열	0.2	㎜	0.4	m								
31	균열	0.2	㎜	0.4	m								
32	균열	0.2	㎜	0.4	m								
33	균열	0.2	㎜	0.4	m								
34	균열	0.2	㎜	0.4	m								
35	균열	0.2	㎜	0.4	m								
36	균열	0.2	㎜	0.4	m

37	균열	0.2	㎜	0.4	m								
38	균열	0.2	㎜	0.4	m								
39	균열	0.2	㎜	0.4	m								
40	균열	0.2	㎜	0.4	m								
41	균열	0.2	㎜	0.4	m								
42	균열	0.2	㎜	0.4	m								
43	균열	0.2	㎜	0.4	m								
44	균열	0.2	㎜	1.0	m

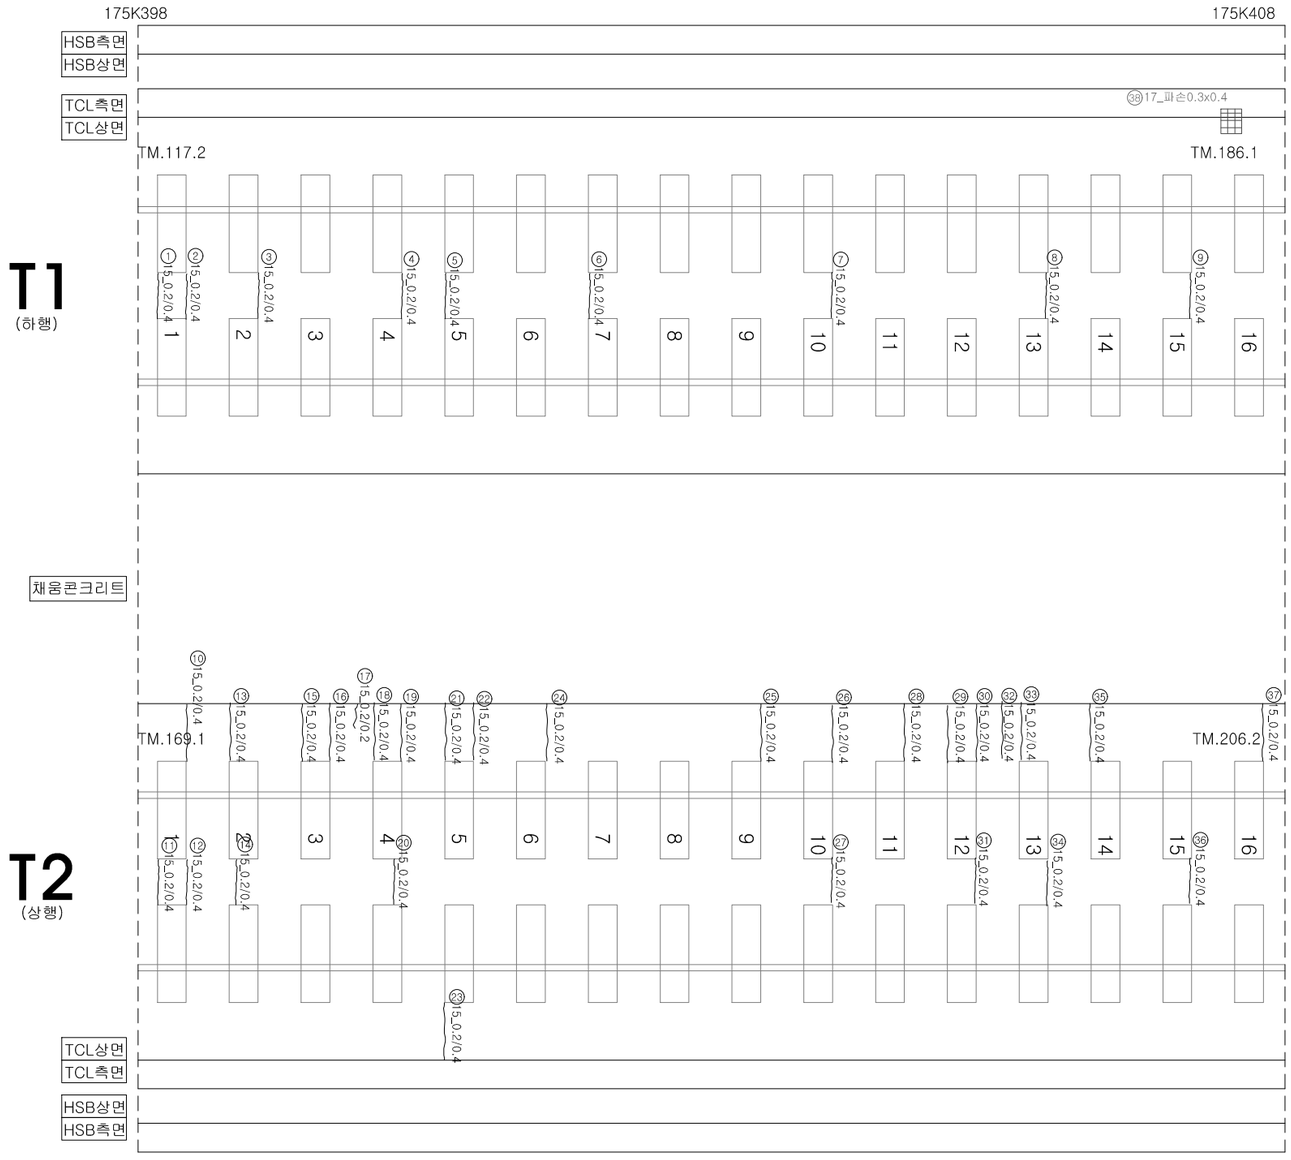
G99고룡터널_토공노반_6(175.398~175.408km, L=10m)

연번	손상	폭		연장		비고	연번	손상	폭		연장		비고
1	균열	0.2	㎜	0.4	m								
2	균열	0.2	㎜	0.4	m								
3	균열	0.2	㎜	0.4	m								
4	균열	0.2	㎜	0.4	m								
5	균열	0.2	㎜	0.4	m								
6	균열	0.2	㎜	0.4	m								
7	균열	0.2	㎜	0.4	m								
8	균열	0.2	㎜	0.4	m								
9	균열	0.2	㎜	0.4	m								
10	균열	0.2	㎜	0.4	m								
11	균열	0.2	㎜	0.4	m								
12	균열	0.2	㎜	0.4	m								
13	균열	0.2	㎜	0.4	m								
14	균열	0.2	㎜	0.4	m								
15	균열	0.2	㎜	0.4	m								
16	균열	0.2	㎜	0.4	m								
17	균열	0.2	㎜	0.4	m								
18	균열	0.2	㎜	0.4	m								
19	균열	0.2	㎜	0.4	m								
20	균열	0.2	㎜	0.4	m								
21	균열	0.2	㎜	0.4	m								
22	균열	0.2	㎜	0.4	m								
23	균열	0.2	㎜	0.4	m								
24	균열	0.2	㎜	0.4	m								
25	균열	0.2	㎜	0.4	m								
26	균열	0.2	㎜	0.4	m								
27	균열	0.2	㎜	0.4	m								
28	균열	0.2	㎜	0.4	m								
29	균열	0.2	㎜	0.4	m								
30	균열	0.2	㎜	0.4	m								
31	균열	0.2	㎜	0.4	m								
32	균열	0.2	㎜	0.4	m								
33	균열	0.2	㎜	0.4	m								
34	균열	0.2	㎜	0.4	m								
35	균열	0.2	㎜	0.4	m								
36	균열	0.2	㎜	0.4	m

37	균열	0.2	㎜	0.4	m								
38	파손	0.3	m	0.4	m

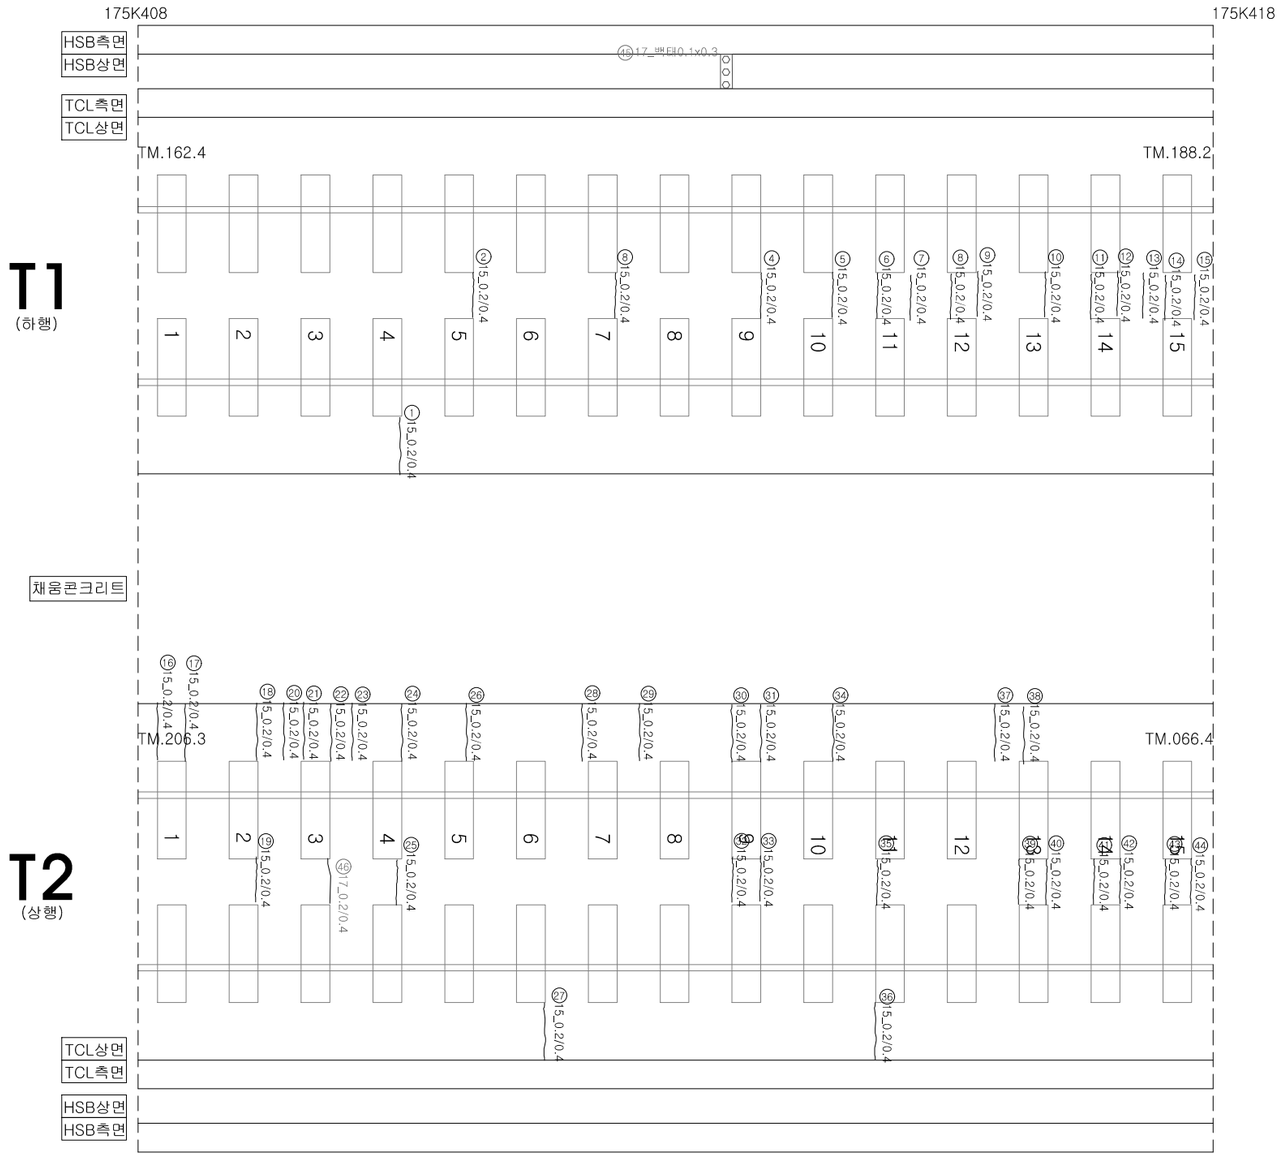
외관조사망도 번호
G99고룡터널_토공노반_7(175.408~175.418km, L=10m)

연번	손상	폭		연장		비고	연번	손상	폭		연장		비고
1	균열	0.2	㎜	0.4	m								
2	균열	0.2	㎜	0.4	m								
3	균열	0.2	㎜	0.4	m								
4	균열	0.2	㎜	0.4	m								
5	균열	0.2	㎜	0.4	m								
6	균열	0.2	㎜	0.4	m								
7	균열	0.2	㎜	0.4	m								
8	균열	0.2	㎜	0.4	m								
9	균열	0.2	㎜	0.4	m								
10	균열	0.2	㎜	0.4	m								
11	균열	0.2	㎜	0.4	m								
12	균열	0.2	㎜	0.4	m								
13	균열	0.2	㎜	0.4	m								
14	균열	0.2	㎜	0.4	m								
15	균열	0.2	㎜	0.4	m								
16	균열	0.2	㎜	0.4	m								
17	균열	0.2	㎜	0.4	m								
18	균열	0.2	㎜	0.4	m								
19	균열	0.2	㎜	0.4	m								
20	균열	0.2	㎜	0.4	m								
21	균열	0.2	㎜	0.4	m								
22	균열	0.2	㎜	0.4	m								
23	균열	0.2	㎜	0.4	m								
24	균열	0.2	㎜	0.4	m								
25	균열	0.2	㎜	0.4	m								
26	균열	0.2	㎜	0.4	m								
27	균열	0.2	㎜	0.4	m								
28	균열	0.2	㎜	0.4	m								
29	균열	0.2	㎜	0.4	m								
30	균열	0.2	㎜	0.4	m								
31	균열	0.2	㎜	0.4	m								
32	균열	0.2	㎜	0.4	m								
33	균열	0.2	㎜	0.4	m								
34	균열	0.2	㎜	0.4	m								
35	균열	0.2	㎜	0.4	m								
36	균열	0.2	㎜	0.4	m

37	균열	0.2	㎜	0.4	m								
38	균열	0.2	㎜	0.4	m								
39	균열	0.2	㎜	0.4	m								
40	균열	0.2	㎜	0.4	m								
41	균열	0.2	㎜	0.4	m								
42	균열	0.2	㎜	0.4	m								
43	균열	0.2	㎜	0.4	m								
44	균열	0.2	㎜	0.4	m								
45	백태	0.1	m	0.3	m								
46	균열	0.2	㎜	0.4	m

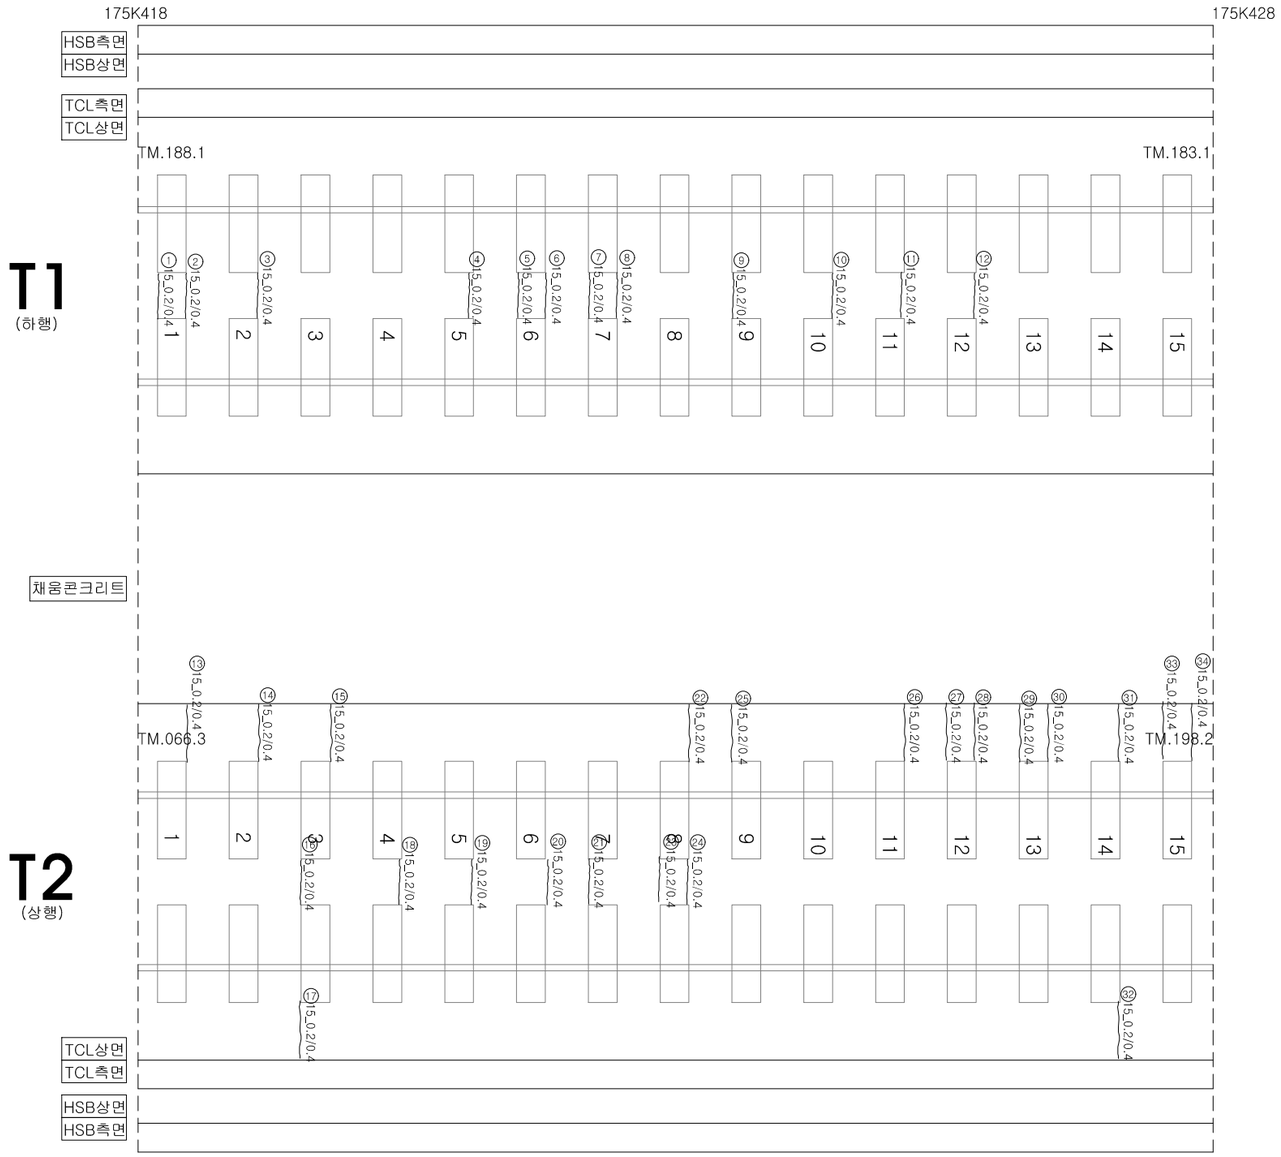
외관조사망도 번호
G99고룡터널_토공노반_8(175.418~175.428km, L=10m)

연번	손상	폭		연장		비고	연번	손상	폭		연장		비고
1	균열	0.2	㎜	0.4	m								
2	균열	0.2	㎜	0.4	m								
3	균열	0.2	㎜	0.4	m								
4	균열	0.2	㎜	0.4	m								
5	균열	0.2	㎜	0.4	m								
6	균열	0.2	㎜	0.4	m								
7	균열	0.2	㎜	0.4	m								
8	균열	0.2	㎜	0.4	m								
9	균열	0.2	㎜	0.4	m								
10	균열	0.2	㎜	0.4	m								
11	균열	0.2	㎜	0.4	m								
12	균열	0.2	㎜	0.4	m								
13	균열	0.2	㎜	0.4	m								
14	균열	0.2	㎜	0.4	m								
15	균열	0.2	㎜	0.4	m								
16	균열	0.2	㎜	0.4	m								
17	균열	0.2	㎜	0.4	m								
18	균열	0.2	㎜	0.4	m								
19	균열	0.2	㎜	0.4	m								
20	균열	0.2	㎜	0.4	m								
21	균열	0.2	㎜	0.4	m								
22	균열	0.2	㎜	0.4	m								
23	균열	0.2	㎜	0.4	m								
24	균열	0.2	㎜	0.4	m								
25	균열	0.2	㎜	0.4	m								
26	균열	0.2	㎜	0.4	m								
27	균열	0.2	㎜	0.4	m								
28	균열	0.2	㎜	0.4	m								
29	균열	0.2	㎜	0.4	m								
30	균열	0.2	㎜	0.4	m								
31	균열	0.2	㎜	0.4	m								
32	균열	0.2	㎜	0.4	m								
33	균열	0.2	㎜	0.4	m								
34	균열	0.2	㎜	0.4	m

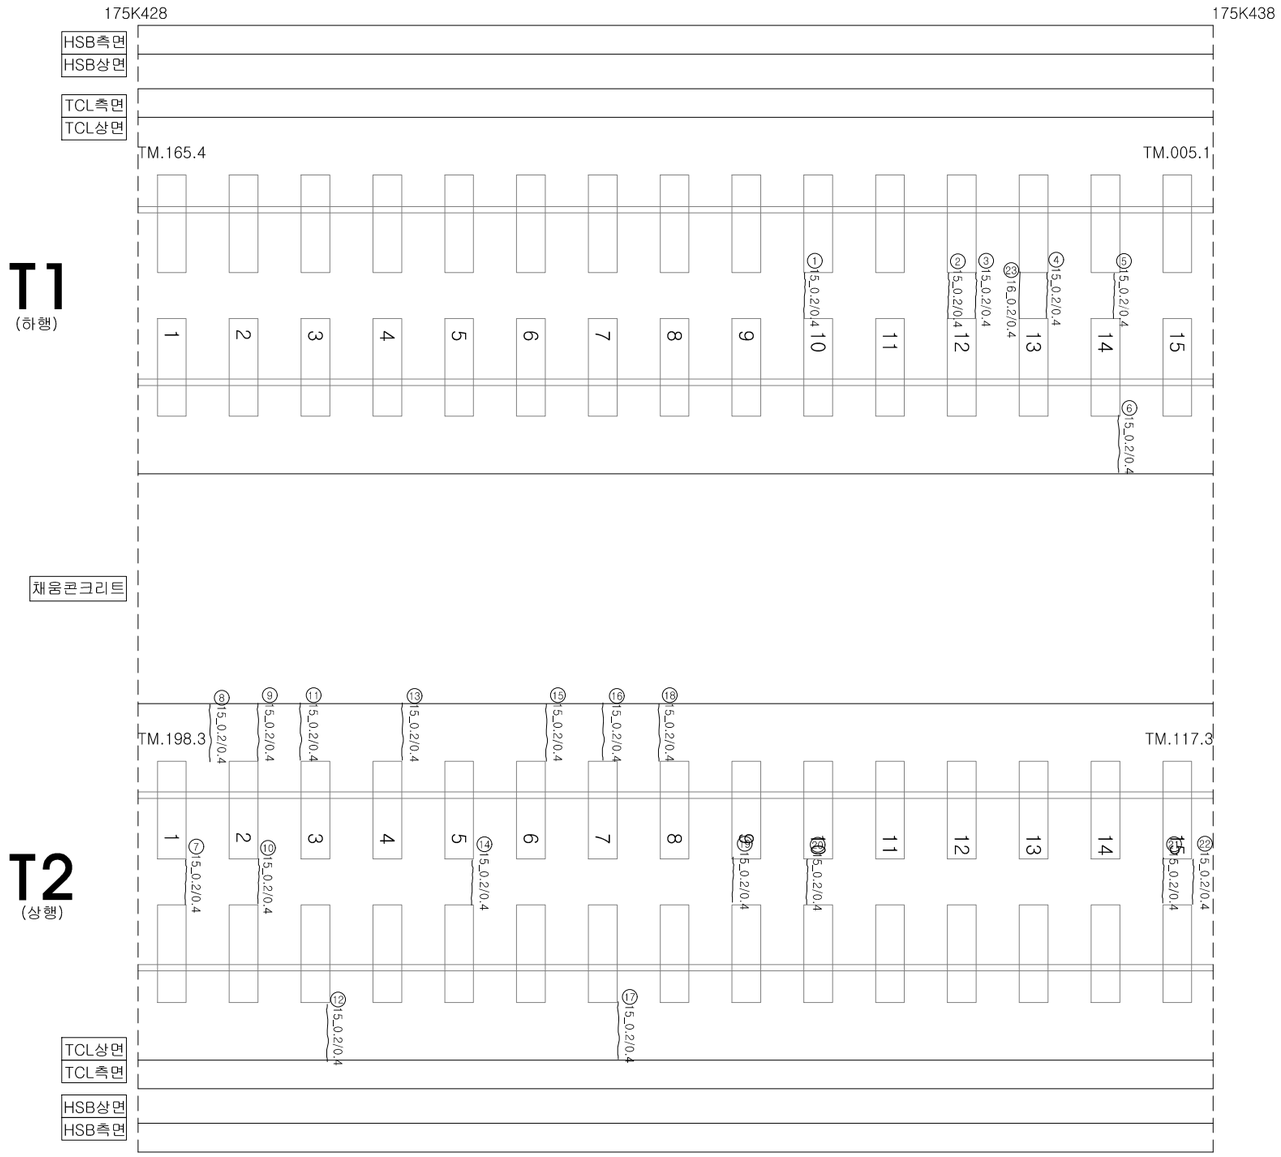
G99고룡터널_토공노반_9(175.428~175.438km, L=10m)

연번	손상	폭		연장		비고	연번	손상	폭		연장		비고
1	균열	0.2	mm	0.4	m								
2	균열	0.2	mm	0.4	m								
3	균열	0.2	mm	0.4	m								
4	균열	0.2	mm	0.4	m								
5	균열	0.2	mm	0.4	m								
6	균열	0.2	mm	0.4	m								
7	균열	0.2	mm	0.4	m								
8	균열	0.2	mm	0.4	m								
9	균열	0.2	mm	0.4	m								
10	균열	0.2	mm	0.4	m								
11	균열	0.2	mm	0.4	m								
12	균열	0.2	mm	0.4	m								
13	균열	0.2	mm	0.4	m								
14	균열	0.2	mm	0.4	m								
15	균열	0.2	mm	0.4	m								
16	균열	0.2	mm	0.4	m								
17	균열	0.2	mm	0.4	m								
18	균열	0.2	mm	0.4	m								
19	균열	0.2	mm	0.4	m								
20	균열	0.2	mm	0.4	m								
21	균열	0.2	mm	0.4	m								
22	균열	0.2	mm	0.4	m								
23	균열	0.2	mm	0.4	m

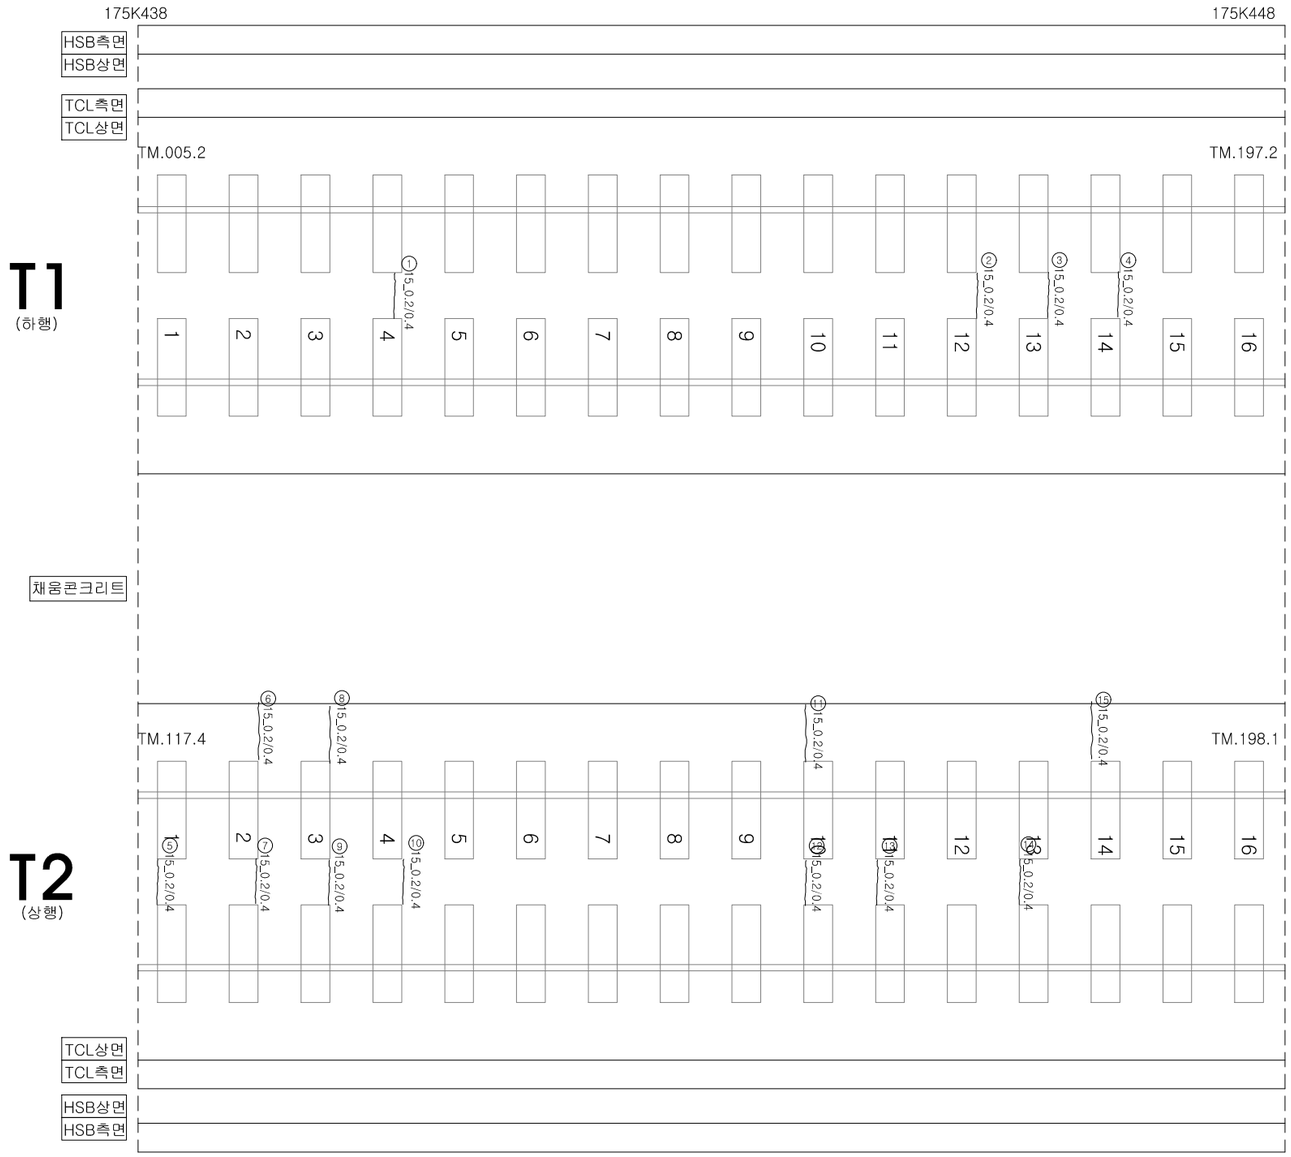
G9호룡터널_토공노반_10(175.438~175.448km, L=10m)

연번	손상	폭		연장		비고	연번	손상	폭		연장		비고
1	균열	0.2	㎜	0.4	m								
2	균열	0.2	㎜	0.4	m								
3	균열	0.2	㎜	0.4	m								
4	균열	0.2	㎜	0.4	m								
5	균열	0.2	㎜	0.4	m								
6	균열	0.2	㎜	0.4	m								
7	균열	0.2	㎜	0.4	m								
8	균열	0.2	㎜	0.4	m								
9	균열	0.2	㎜	0.4	m								
10	균열	0.2	㎜	0.4	m								
11	균열	0.2	㎜	0.4	m								
12	균열	0.2	㎜	0.4	m								
13	균열	0.2	㎜	0.4	m								
14	균열	0.2	㎜	0.4	m								
15	균열	0.2	㎜	0.4	m

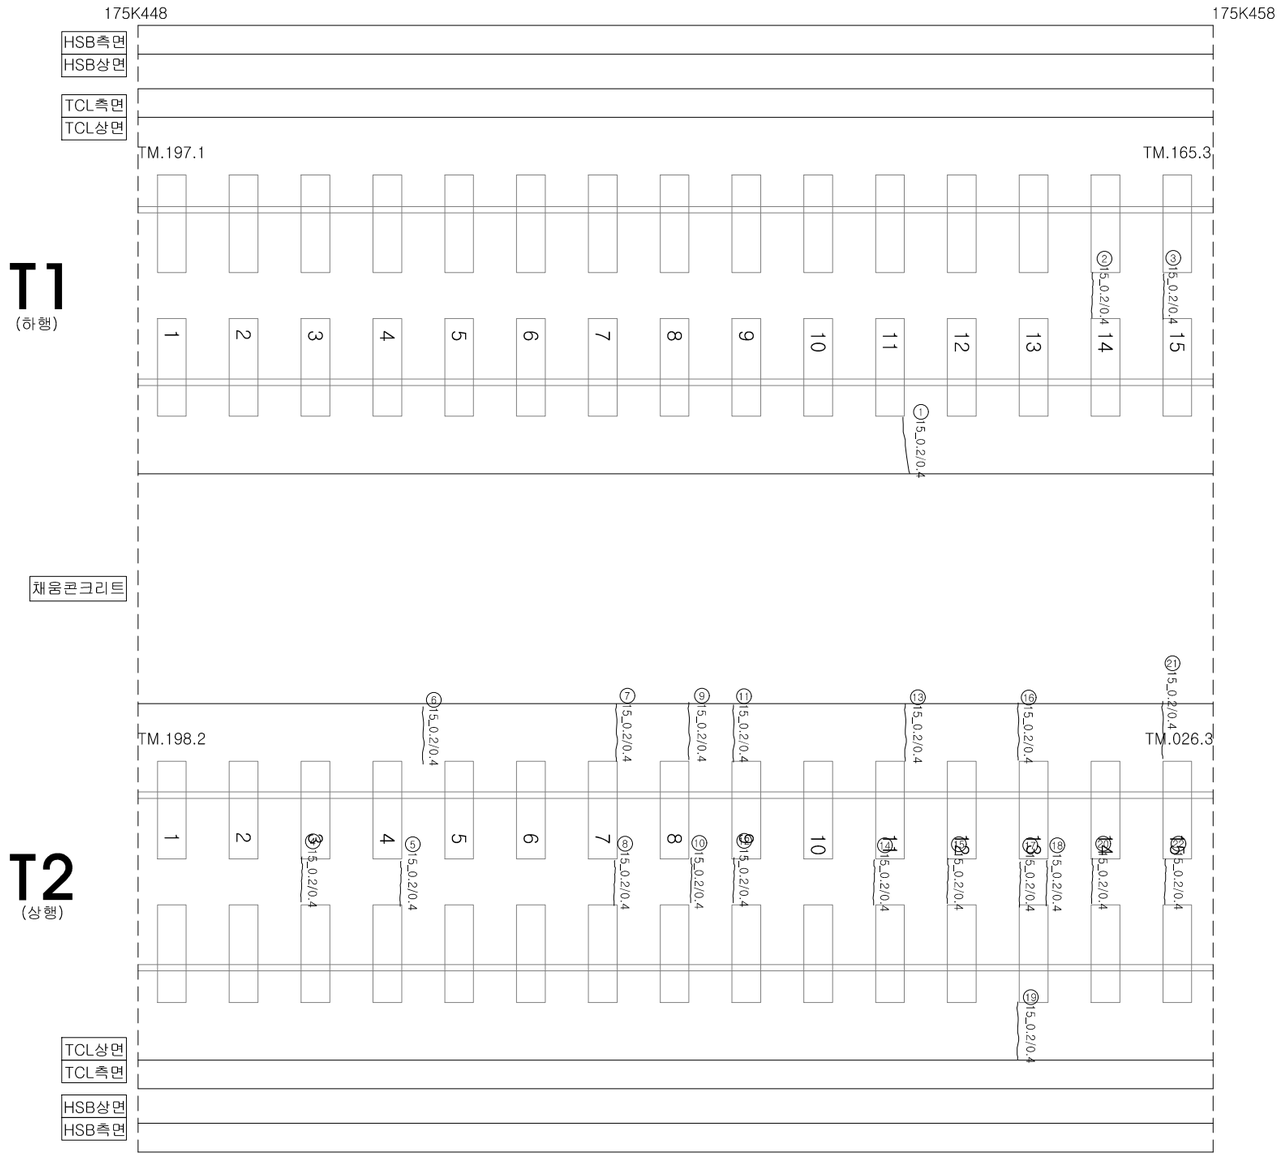
G9고룡터널_토공노반_11(175.448~175.458km, L=10m)

연번	손상	폭		연장		비고	연번	손상	폭		연장		비고
1	균열	0.2	mm	0.4	m								
2	균열	0.2	mm	0.4	m								
3	균열	0.2	mm	0.4	m								
4	균열	0.2	mm	0.4	m								
5	균열	0.2	mm	0.4	m								
6	균열	0.2	mm	0.4	m								
7	균열	0.2	mm	0.4	m								
8	균열	0.2	mm	0.4	m								
9	균열	0.2	mm	0.4	m								
10	균열	0.2	mm	0.4	m								
11	균열	0.2	mm	0.4	m								
12	균열	0.2	mm	0.4	m								
13	균열	0.2	mm	0.4	m								
14	균열	0.2	mm	0.4	m								
15	균열	0.2	mm	0.4	m								
16	균열	0.2	mm	0.4	m								
17	균열	0.2	mm	0.4	m								
18	균열	0.2	mm	0.4	m								
19	균열	0.2	mm	0.4	m								
20	균열	0.2	mm	0.4	m								
21	균열	0.2	mm	0.4	m								
22	균열	0.2	mm	0.4	m

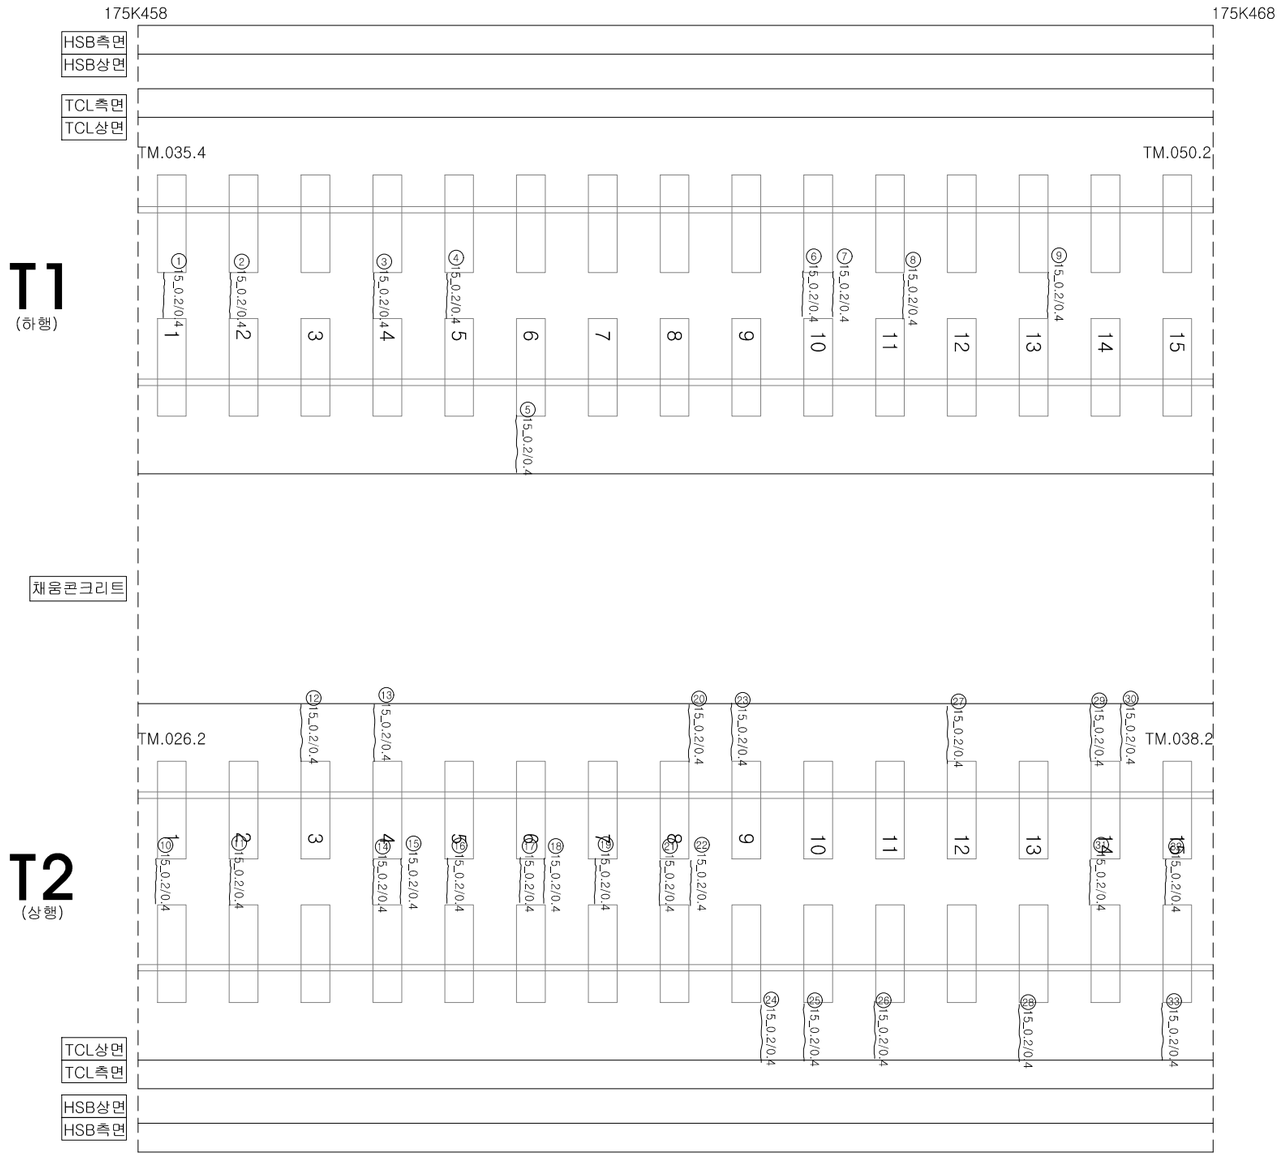
외관조사망도 번호
G9호룡터널_토공노반_12(175.458~175.468km, L=10m)

연번	손상	폭		연장		비고	연번	손상	폭		연장		비고
1	균열	0.2	㎜	0.4	m								
2	균열	0.2	㎜	0.4	m								
3	균열	0.2	㎜	0.4	m								
4	균열	0.2	㎜	0.4	m								
5	균열	0.2	㎜	0.4	m								
6	균열	0.2	㎜	0.4	m								
7	균열	0.2	㎜	0.4	m								
8	균열	0.2	㎜	0.4	m								
9	균열	0.2	㎜	0.4	m								
10	균열	0.2	㎜	0.4	m								
11	균열	0.2	㎜	0.4	m								
12	균열	0.2	㎜	0.4	m								
13	균열	0.2	㎜	0.4	m								
14	균열	0.2	㎜	0.4	m								
15	균열	0.2	㎜	0.4	m								
16	균열	0.2	㎜	0.4	m								
17	균열	0.2	㎜	0.4	m								
18	균열	0.2	㎜	0.4	m								
19	균열	0.2	㎜	0.4	m								
20	균열	0.2	㎜	0.4	m								
21	균열	0.2	㎜	0.4	m								
22	균열	0.2	㎜	0.4	m								
23	균열	0.2	㎜	0.4	m								
24	균열	0.2	㎜	0.4	m								
25	균열	0.2	㎜	0.4	m								
26	균열	0.2	㎜	0.4	m								
27	균열	0.2	㎜	0.4	m								
28	균열	0.2	㎜	0.4	m								
29	균열	0.2	㎜	0.4	m								
30	균열	0.2	㎜	0.4	m								
31	균열	0.2	㎜	0.4	m								
32	균열	0.2	㎜	0.4	m								
33	균열	0.2	㎜	0.4	m

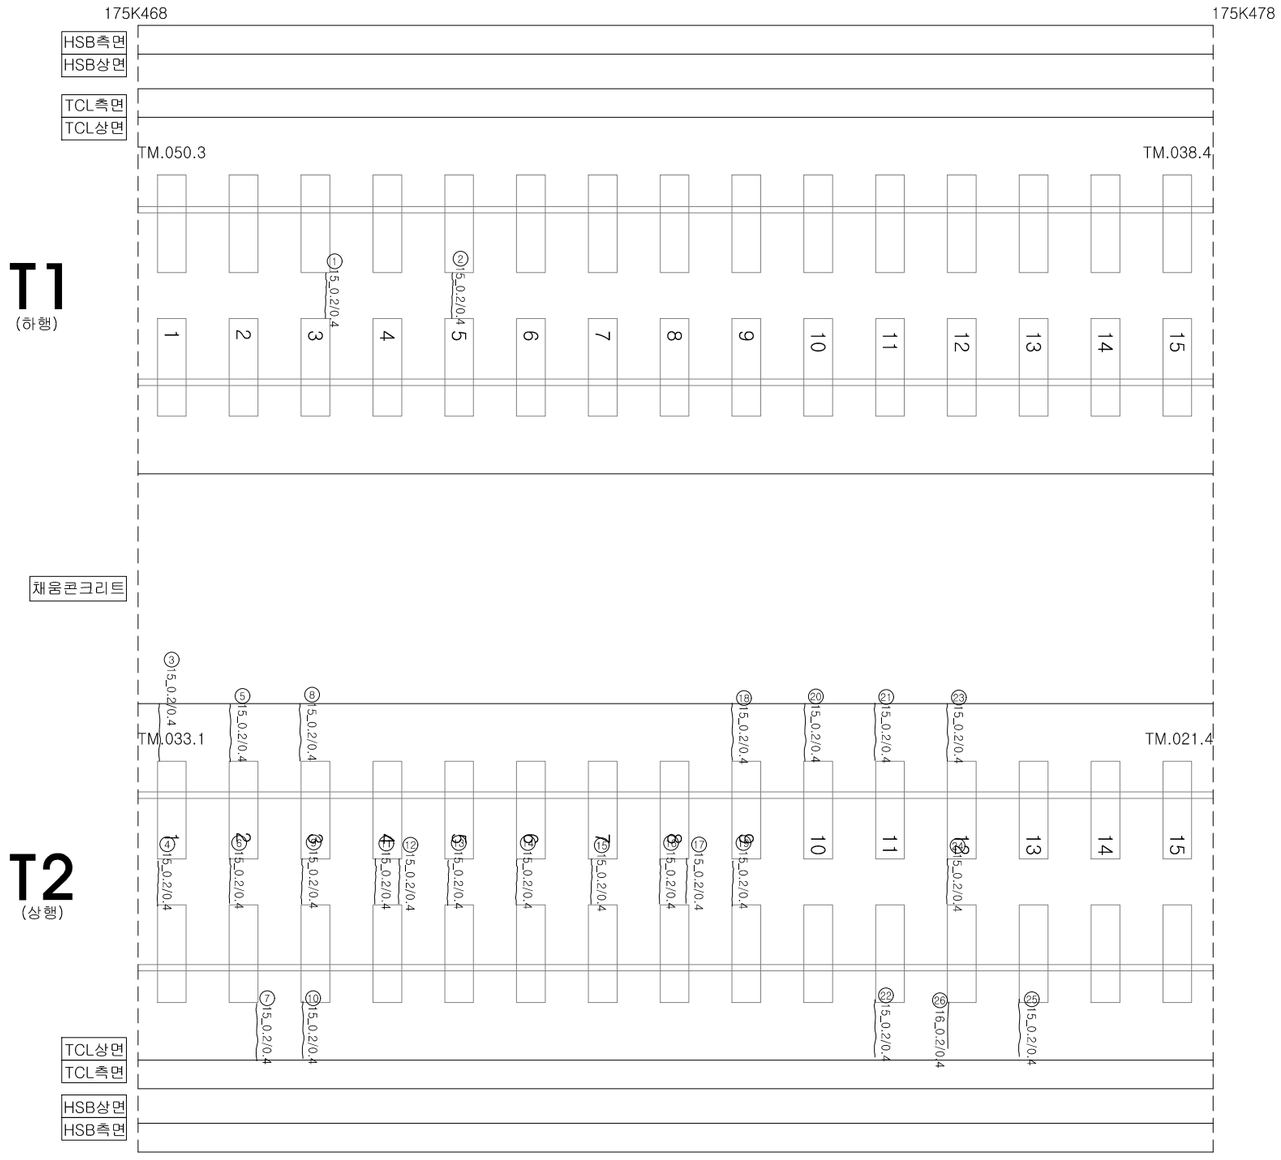
외관조사망도 번호
G9호룡터널_토공노반_13(175.468~175.478km, L=10m)

연번	손상	폭		연장		비고	연번	손상	폭		연장		비고
1	균열	0.2	㎜	0.4	m								
2	균열	0.2	㎜	0.4	m								
3	균열	0.2	㎜	0.4	m								
4	균열	0.2	㎜	0.4	m								
5	균열	0.2	㎜	0.4	m								
6	균열	0.2	㎜	0.4	m								
7	균열	0.2	㎜	0.4	m								
8	균열	0.2	㎜	0.4	m								
9	균열	0.2	㎜	0.4	m								
10	균열	0.2	㎜	0.4	m								
11	균열	0.2	㎜	0.4	m								
12	균열	0.2	㎜	0.4	m								
13	균열	0.2	㎜	0.4	m								
14	균열	0.2	㎜	0.4	m								
15	균열	0.2	㎜	0.4	m								
16	균열	0.2	㎜	0.4	m								
17	균열	0.2	㎜	0.4	m								
18	균열	0.2	㎜	0.4	m								
19	균열	0.2	㎜	0.4	m								
20	균열	0.2	㎜	0.4	m								
21	균열	0.2	㎜	0.4	m								
22	균열	0.2	㎜	0.4	m								
23	균열	0.2	㎜	0.4	m								
24	균열	0.2	㎜	0.4	m								
25	균열	0.2	㎜	0.4	m								
26	균열	0.2	㎜	0.4	m
