66. G99_고룡터널_토공노반
5-3공구

점검 일자	2017. 07.12~2017. 10.25
평균 기온	11.8 ~ 21.6℃

호남고속선 고룡터널_토공노반_1(175.351~175.358km, L=7m)

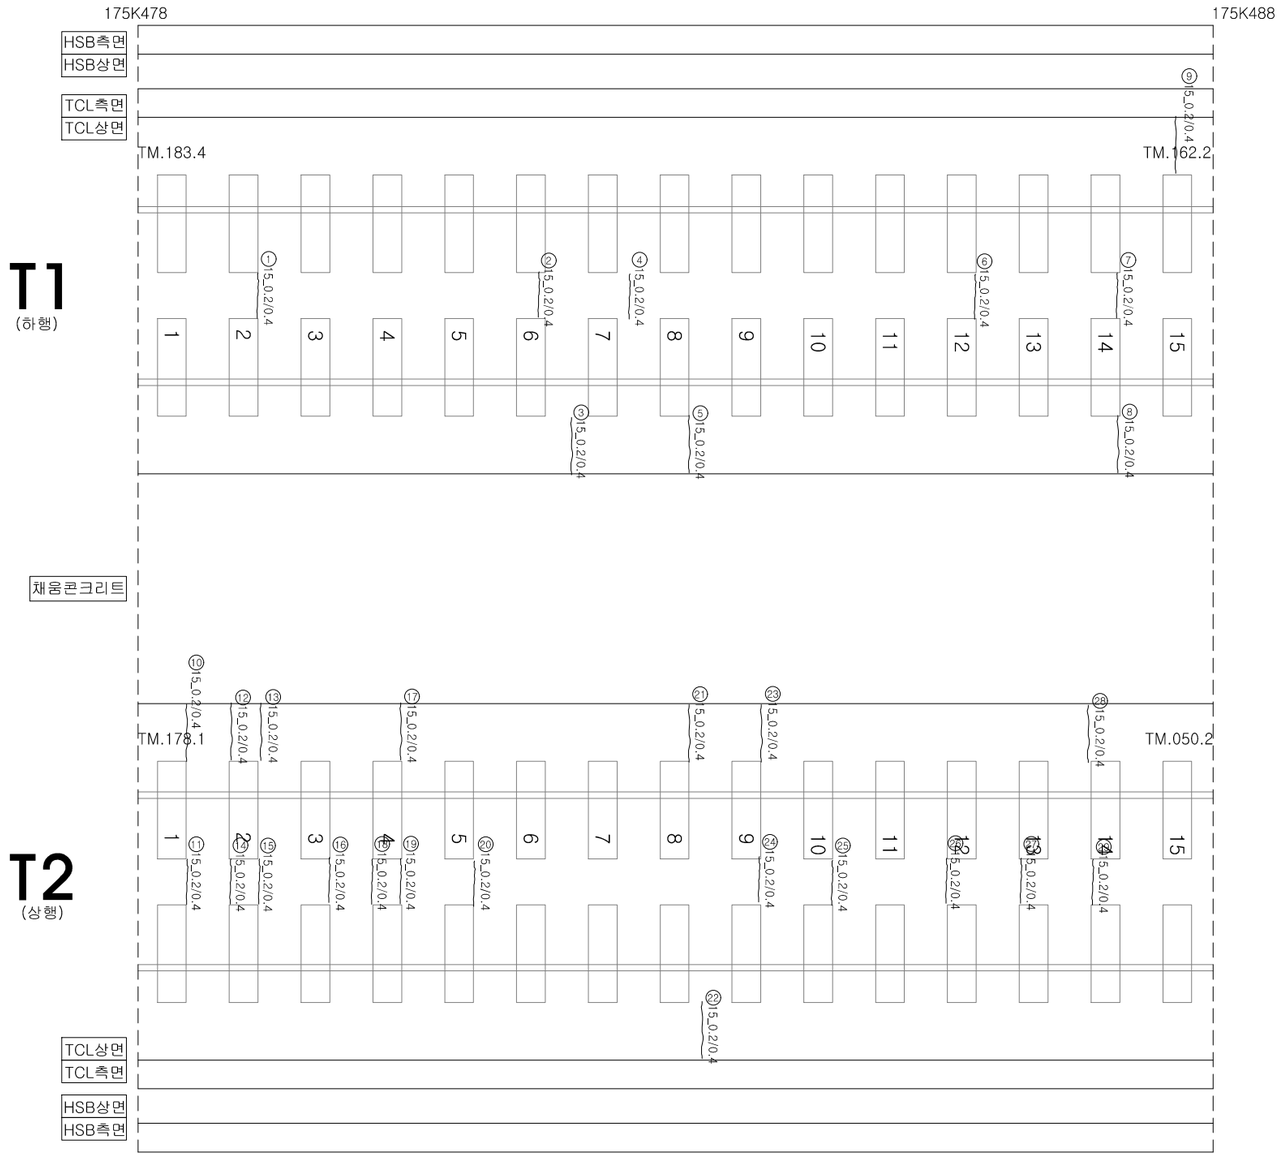
외관조사망도 번호
G9호룡터널_토공노반_14(175.478~175.488km, L=10m)

연번	손상	폭		연장		비고	연번	손상	폭		연장		비고
1	균열	0.2	㎜	0.4	m								
2	균열	0.2	㎜	0.4	m								
3	균열	0.2	㎜	0.4	m								
4	균열	0.2	㎜	0.4	m								
5	균열	0.2	㎜	0.4	m								
6	균열	0.2	㎜	0.4	m								
7	균열	0.2	㎜	0.4	m								
8	균열	0.2	㎜	0.4	m								
9	균열	0.2	㎜	0.4	m								
10	균열	0.2	㎜	0.4	m								
11	균열	0.2	㎜	0.4	m								
12	균열	0.2	㎜	0.4	m								
13	균열	0.2	㎜	0.4	m								
14	균열	0.2	㎜	0.4	m								
15	균열	0.2	㎜	0.4	m								
16	균열	0.2	㎜	0.4	m								
17	균열	0.2	㎜	0.4	m								
18	균열	0.2	㎜	0.4	m								
19	균열	0.2	㎜	0.4	m								
20	균열	0.2	㎜	0.4	m								
21	균열	0.2	㎜	0.4	m								
22	균열	0.2	㎜	0.4	m								
23	균열	0.2	㎜	0.4	m								
24	균열	0.2	㎜	0.4	m								
25	균열	0.2	㎜	0.4	m								
26	균열	0.2	㎜	0.4	m								
27	균열	0.2	㎜	0.4	m								
28	균열	0.2	㎜	0.4	m								
29	균열	0.2	㎜	0.4	m

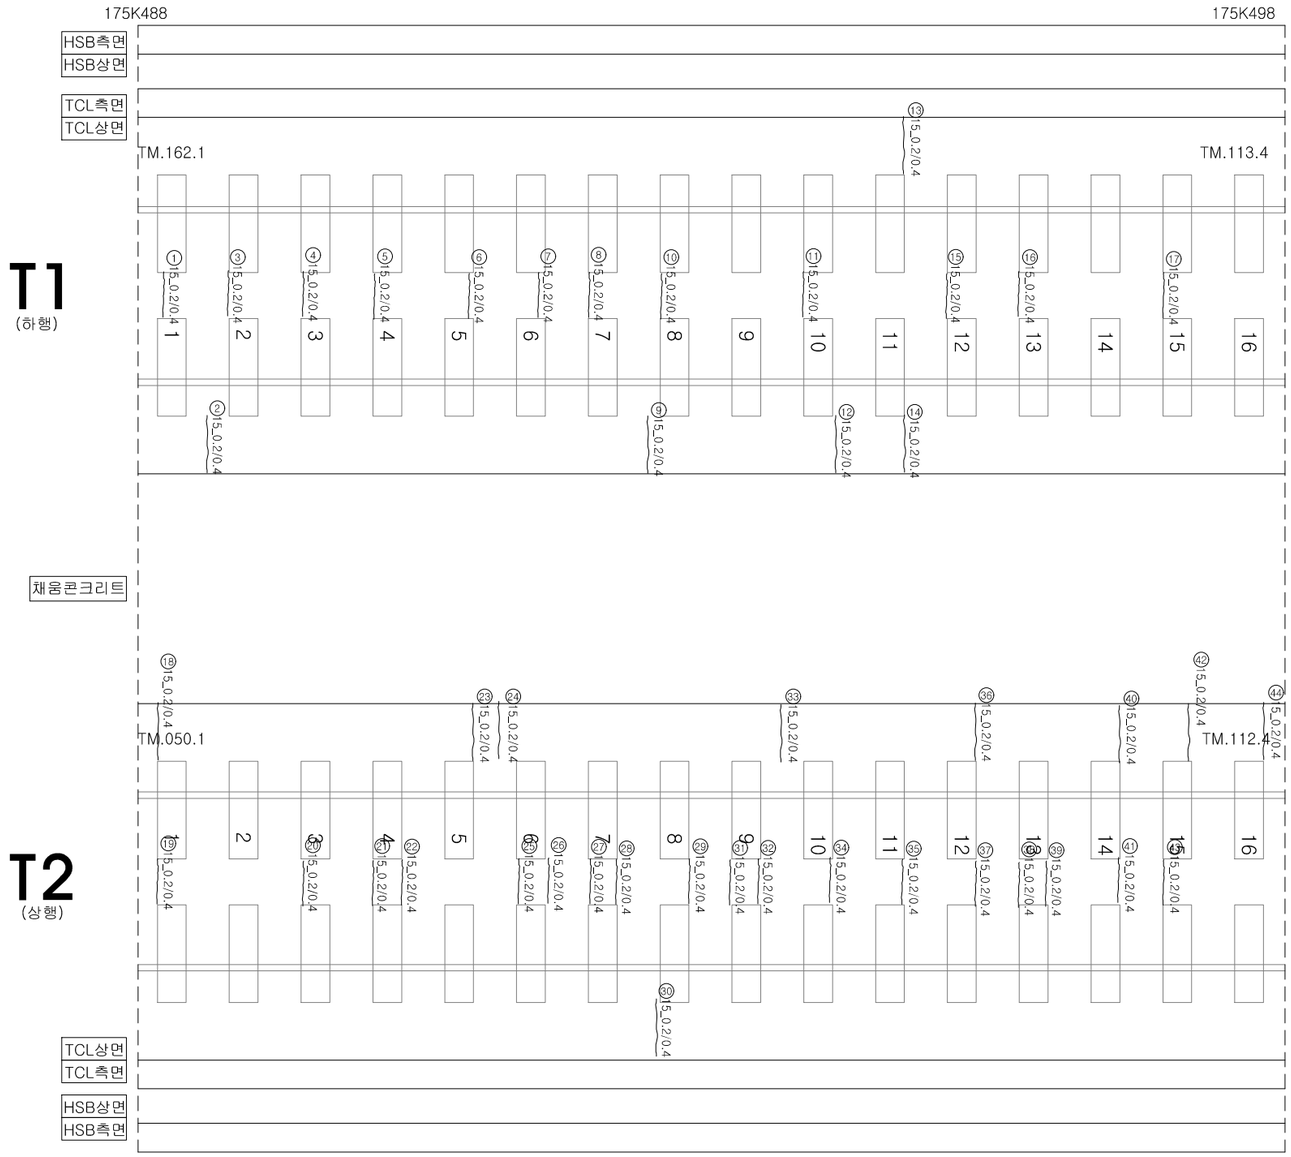
외관조사망도 번호
G9호룡터널_토공노반_15(175.488~175.498km, L=10m)

연번	손상	폭		연장		비고	연번	손상	폭		연장		비고
1	균열	0.2	㎜	0.4	m								
2	균열	0.2	㎜	0.4	m								
3	균열	0.2	㎜	0.4	m								
4	균열	0.2	㎜	0.4	m								
5	균열	0.2	㎜	0.4	m								
6	균열	0.2	㎜	0.4	m								
7	균열	0.2	㎜	0.4	m								
8	균열	0.2	㎜	0.4	m								
9	균열	0.2	㎜	0.4	m								
10	균열	0.2	㎜	0.4	m								
11	균열	0.2	㎜	0.4	m								
12	균열	0.2	㎜	0.4	m								
13	균열	0.2	㎜	0.4	m								
14	균열	0.2	㎜	0.4	m								
15	균열	0.2	㎜	0.4	m								
16	균열	0.2	㎜	0.4	m								
17	균열	0.2	㎜	0.4	m								
18	균열	0.2	㎜	0.4	m								
19	균열	0.2	㎜	0.4	m								
20	균열	0.2	㎜	0.4	m								
21	균열	0.2	㎜	0.4	m								
22	균열	0.2	㎜	0.4	m								
23	균열	0.2	㎜	0.4	m								
24	균열	0.2	㎜	0.4	m								
25	균열	0.2	㎜	0.4	m								
26	균열	0.2	㎜	0.4	m								
27	균열	0.2	㎜	0.4	m								
28	균열	0.2	㎜	0.4	m								
29	균열	0.2	㎜	0.4	m								
30	균열	0.2	㎜	0.4	m								
31	균열	0.2	㎜	0.4	m								
32	균열	0.2	㎜	0.4	m								
33	균열	0.2	㎜	0.4	m								
34	균열	0.2	㎜	0.4	m								
35	균열	0.2	㎜	0.4	m								
36	균열	0.2	㎜	0.4	m

37	균열	0.2	㎜	0.4	m								
38	균열	0.2	㎜	0.4	m								
39	균열	0.2	㎜	0.4	m								
40	균열	0.2	㎜	0.4	m								
41	균열	0.2	㎜	0.4	m								
42	균열	0.2	㎜	0.4	m								
43	균열	0.2	㎜	0.4	m								
44	균열	0.2	㎜	0.4	m

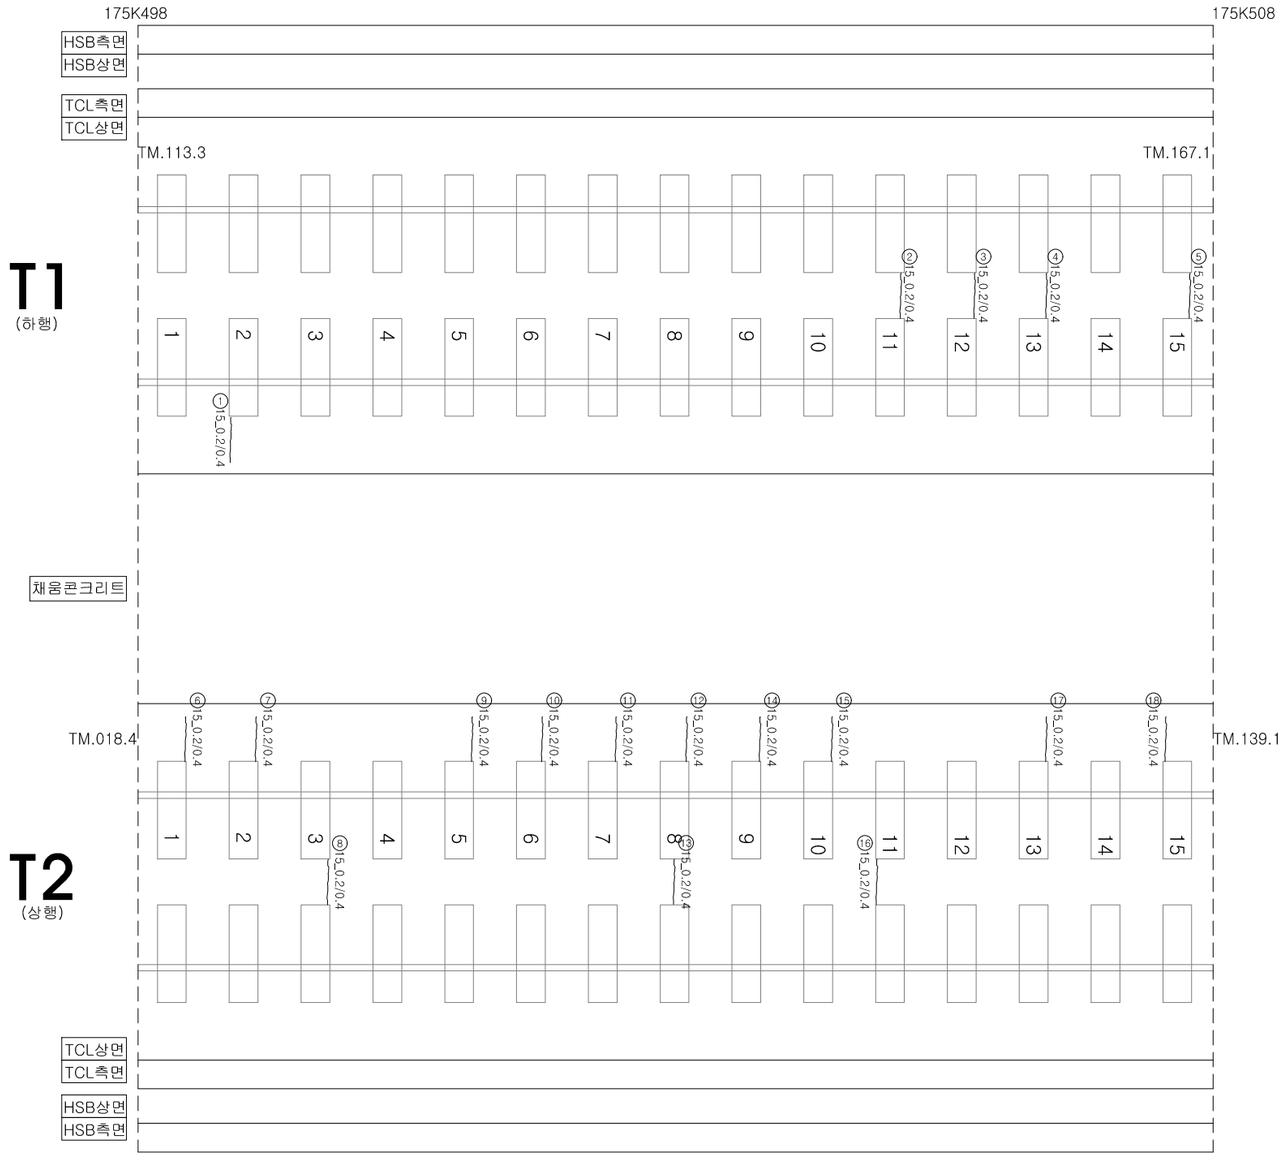
G9호룡터널_토공노반_16(175.498~175.508km, L=10m)

연번	손상	폭		연장		비고	연번	손상	폭		연장		비고
1	균열	0.2	mm	0.4	m								
2	균열	0.2	mm	0.4	m								
3	균열	0.2	mm	0.4	m								
4	균열	0.2	mm	0.4	m								
5	균열	0.2	mm	0.4	m								
6	균열	0.2	mm	0.4	m								
7	균열	0.2	mm	0.4	m								
8	균열	0.2	mm	0.4	m								
9	균열	0.2	mm	0.4	m								
10	균열	0.2	mm	0.4	m								
11	균열	0.2	mm	0.4	m								
12	균열	0.2	mm	0.4	m								
13	균열	0.2	mm	0.4	m								
14	균열	0.2	mm	0.4	m								
15	균열	0.2	mm	0.4	m								
16	균열	0.2	mm	0.4	m								
17	균열	0.2	mm	0.4	m								
18	균열	0.2	mm	0.4	m

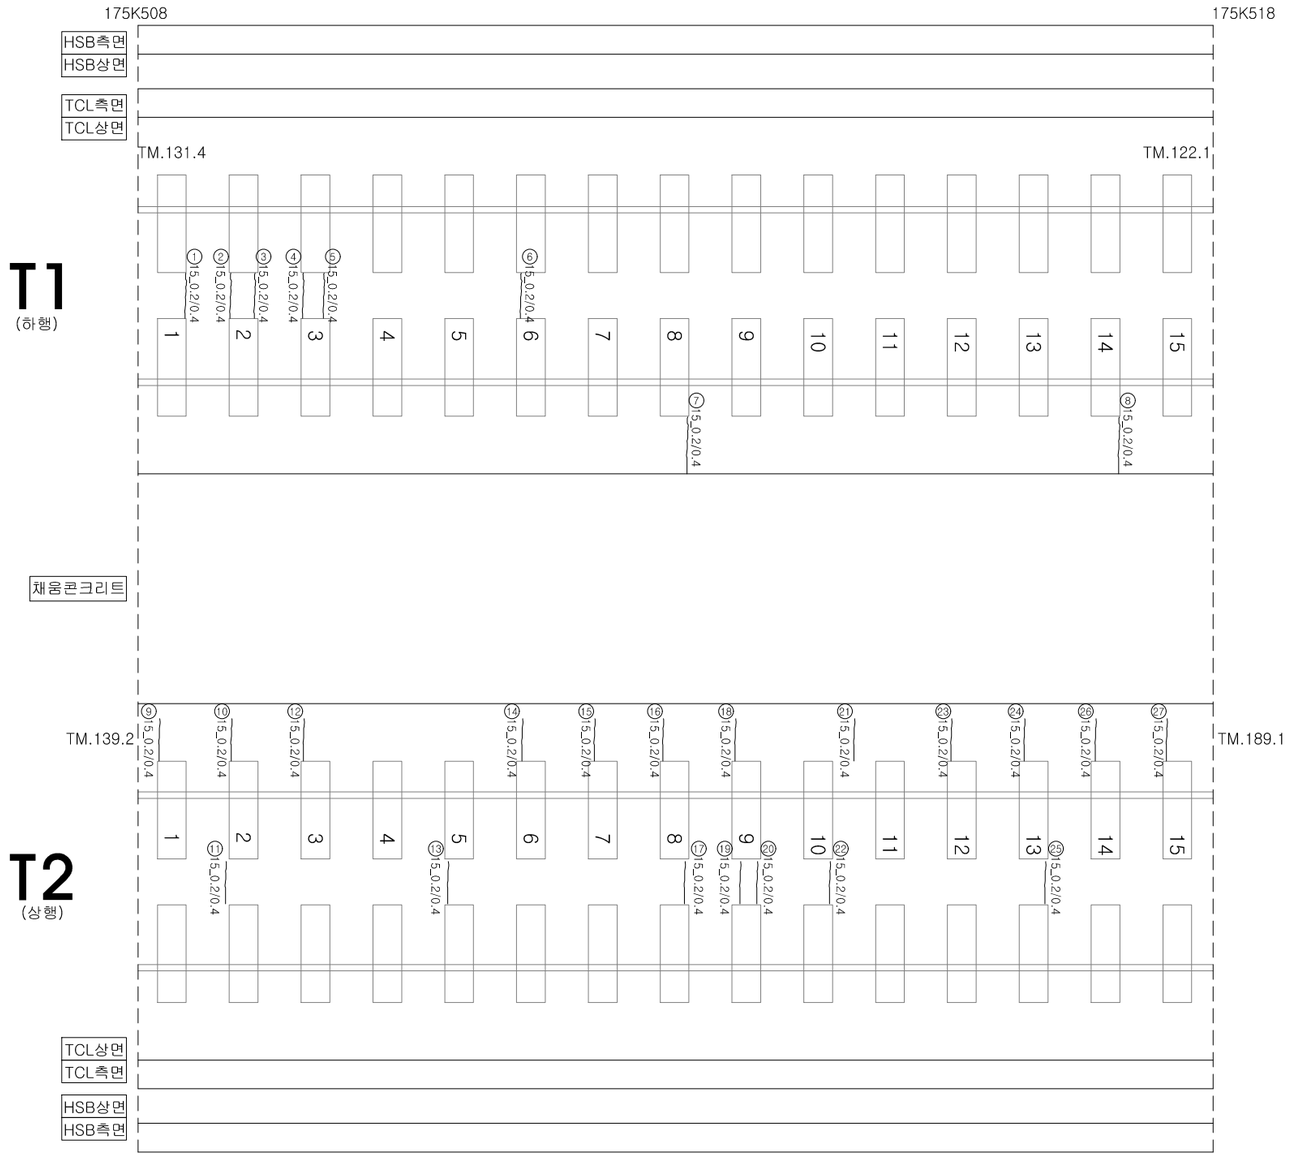
외관조사망도 번호
G9호룡터널_토공노반_17(175.508~175.518km, L=10m)

연번	손상	폭		연장		비고	연번	손상	폭		연장		비고
1	균열	0.2	mm	0.4	m								
2	균열	0.2	mm	0.4	m								
3	균열	0.2	mm	0.4	m								
4	균열	0.2	mm	0.4	m								
5	균열	0.2	mm	0.4	m								
6	균열	0.2	mm	0.4	m								
7	균열	0.2	mm	0.4	m								
8	균열	0.2	mm	0.4	m								
9	균열	0.2	mm	0.4	m								
10	균열	0.2	mm	0.4	m								
11	균열	0.2	mm	0.4	m								
12	균열	0.2	mm	0.4	m								
13	균열	0.2	mm	0.4	m								
14	균열	0.2	mm	0.4	m								
15	균열	0.2	mm	0.4	m								
16	균열	0.2	mm	0.4	m								
17	균열	0.2	mm	0.4	m								
18	균열	0.2	mm	0.4	m								
19	균열	0.2	mm	0.4	m								
20	균열	0.2	mm	0.4	m								
21	균열	0.2	mm	0.4	m								
22	균열	0.2	mm	0.4	m								
23	균열	0.2	mm	0.4	m								
24	균열	0.2	mm	0.4	m								
25	균열	0.2	mm	0.4	m								
26	균열	0.2	mm	0.4	m								
27	균열	0.2	mm	0.4	m

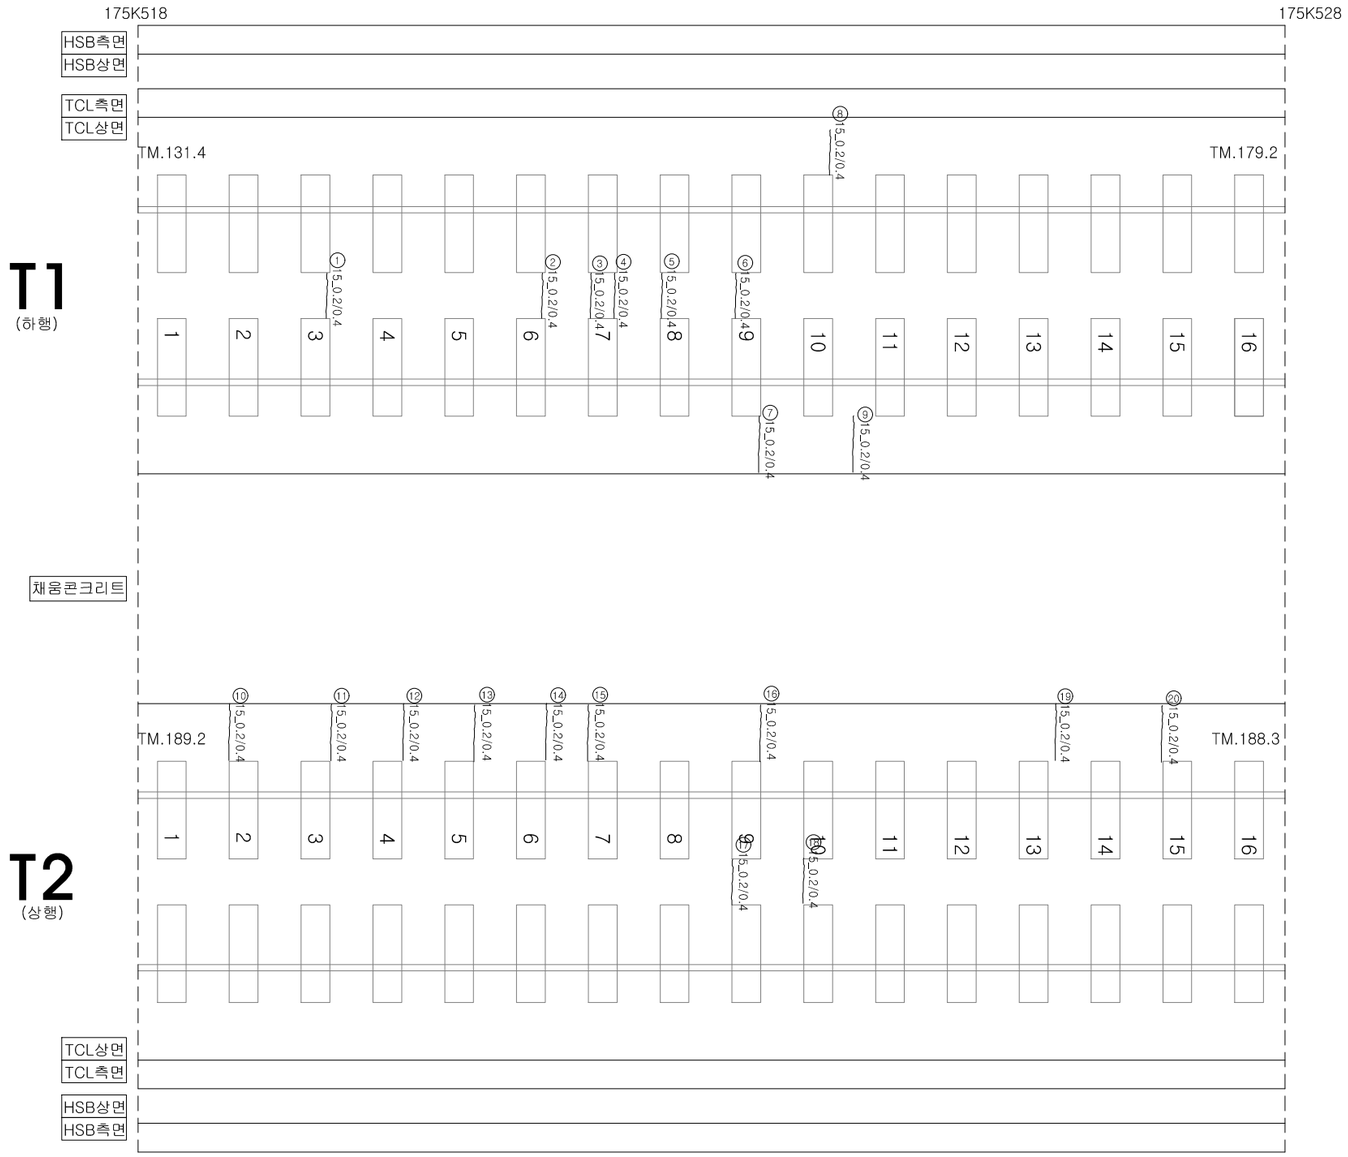
G9호룡터널_토공노반_18(175.518~175.528km, L=10m)

연번	손상	폭		연장		비고	연번	손상	폭		연장		비고
1	균열	0.2	mm	0.4	m								
2	균열	0.2	mm	0.4	m								
3	균열	0.2	mm	0.4	m								
4	균열	0.2	mm	0.4	m								
5	균열	0.2	mm	0.4	m								
6	균열	0.2	mm	0.4	m								
7	균열	0.2	mm	0.4	m								
8	균열	0.2	mm	0.4	m								
9	균열	0.2	mm	0.4	m								
10	균열	0.2	mm	0.4	m								
11	균열	0.2	mm	0.4	m								
12	균열	0.2	mm	0.4	m								
13	균열	0.2	mm	0.4	m								
14	균열	0.2	mm	0.4	m								
15	균열	0.2	mm	0.4	m								
16	균열	0.2	mm	0.4	m								
17	균열	0.2	mm	0.4	m								
18	균열	0.2	mm	0.4	m								
19	균열	0.2	mm	0.4	m								
20	균열	0.2	mm	0.4	m

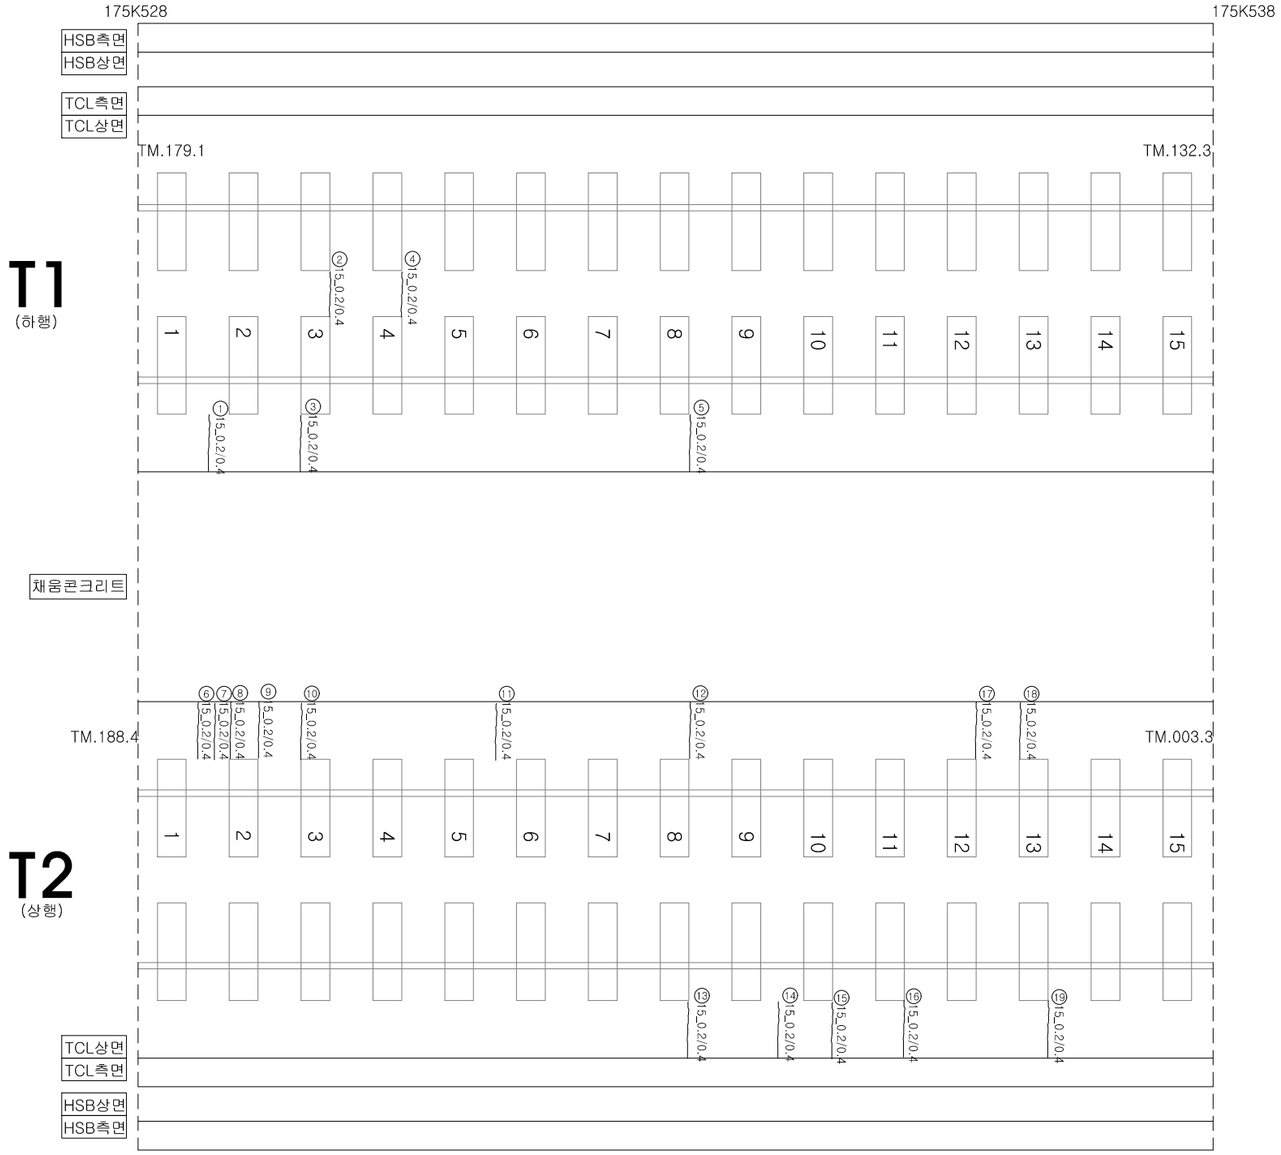
외관조사망도 번호
G9호룡터널_토공노반_19(175.528~175.538km, L=10m)

연번	손상	폭		연장		비고	연번	손상	폭		연장		비고
1	균열	0.2	㎜	0.4	m								
2	균열	0.2	㎜	0.4	m								
3	균열	0.2	㎜	0.4	m								
4	균열	0.2	㎜	0.4	m								
5	균열	0.2	㎜	0.4	m								
6	균열	0.2	㎜	0.4	m								
7	균열	0.2	㎜	0.4	m								
8	균열	0.2	㎜	0.4	m								
9	균열	0.2	㎜	0.4	m								
10	균열	0.2	㎜	0.4	m								
11	균열	0.2	㎜	0.4	m								
12	균열	0.2	㎜	0.4	m								
13	균열	0.2	㎜	0.4	m								
14	균열	0.2	㎜	0.4	m								
15	균열	0.2	㎜	0.4	m								
16	균열	0.2	㎜	0.4	m								
17	균열	0.2	㎜	0.4	m								
18	균열	0.2	㎜	0.4	m								
19	균열	0.2	㎜	0.4	m

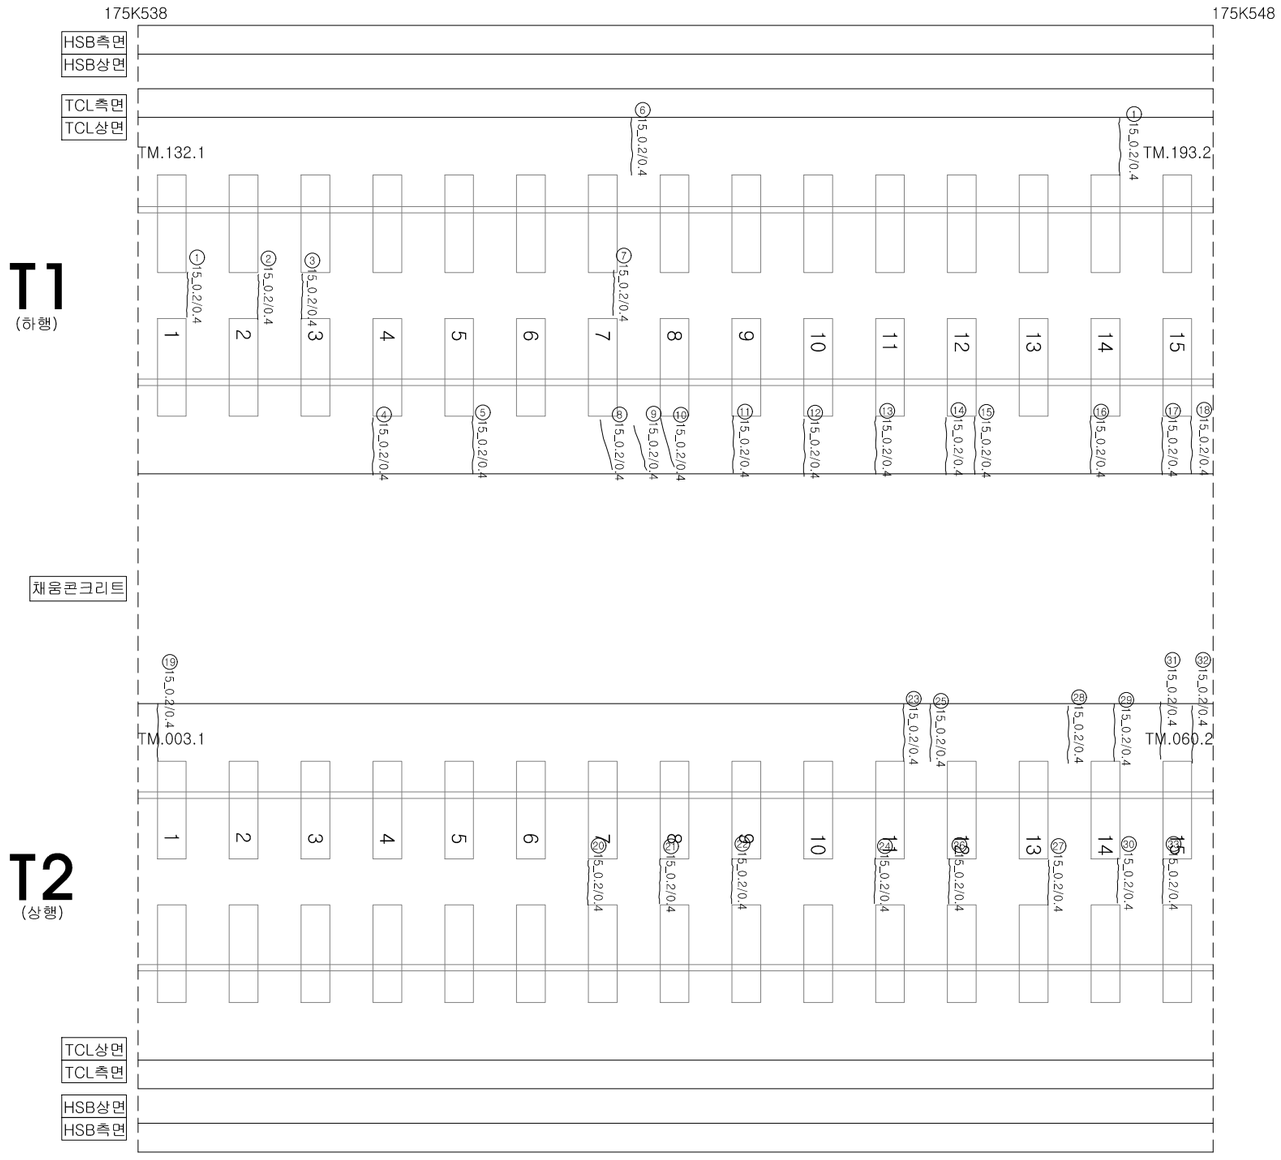
외관조사망도 번호
G9호룡터널_토공노반_20(175.538~175.548km, L=10m)

연번	손상	폭		연장		비고	연번	손상	폭		연장		비고
1	균열	0.2	㎜	0.4	m								
2	균열	0.2	㎜	0.4	m								
3	균열	0.2	㎜	0.4	m								
4	균열	0.2	㎜	0.4	m								
5	균열	0.2	㎜	0.4	m								
6	균열	0.2	㎜	0.4	m								
7	균열	0.2	㎜	0.4	m								
8	균열	0.2	㎜	0.4	m								
9	균열	0.2	㎜	0.4	m								
10	균열	0.2	㎜	0.4	m								
11	균열	0.2	㎜	0.4	m								
12	균열	0.2	㎜	0.4	m								
13	균열	0.2	㎜	0.4	m								
14	균열	0.2	㎜	0.4	m								
15	균열	0.2	㎜	0.4	m								
16	균열	0.2	㎜	0.4	m								
17	균열	0.2	㎜	0.4	m								
18	균열	0.2	㎜	0.4	m								
19	균열	0.2	㎜	0.4	m								
20	균열	0.2	㎜	0.4	m								
21	균열	0.2	㎜	0.4	m								
22	균열	0.2	㎜	0.4	m								
23	균열	0.2	㎜	0.4	m								
24	균열	0.2	㎜	0.4	m								
25	균열	0.2	㎜	0.4	m								
26	균열	0.2	㎜	0.4	m								
27	균열	0.2	㎜	0.4	m								
28	균열	0.2	㎜	0.4	m								
29	균열	0.2	㎜	0.4	m								
30	균열	0.2	㎜	0.4	m								
31	균열	0.2	㎜	0.4	m								
32	균열	0.2	㎜	0.4	m								
33	균열	0.2	㎜	0.4	m

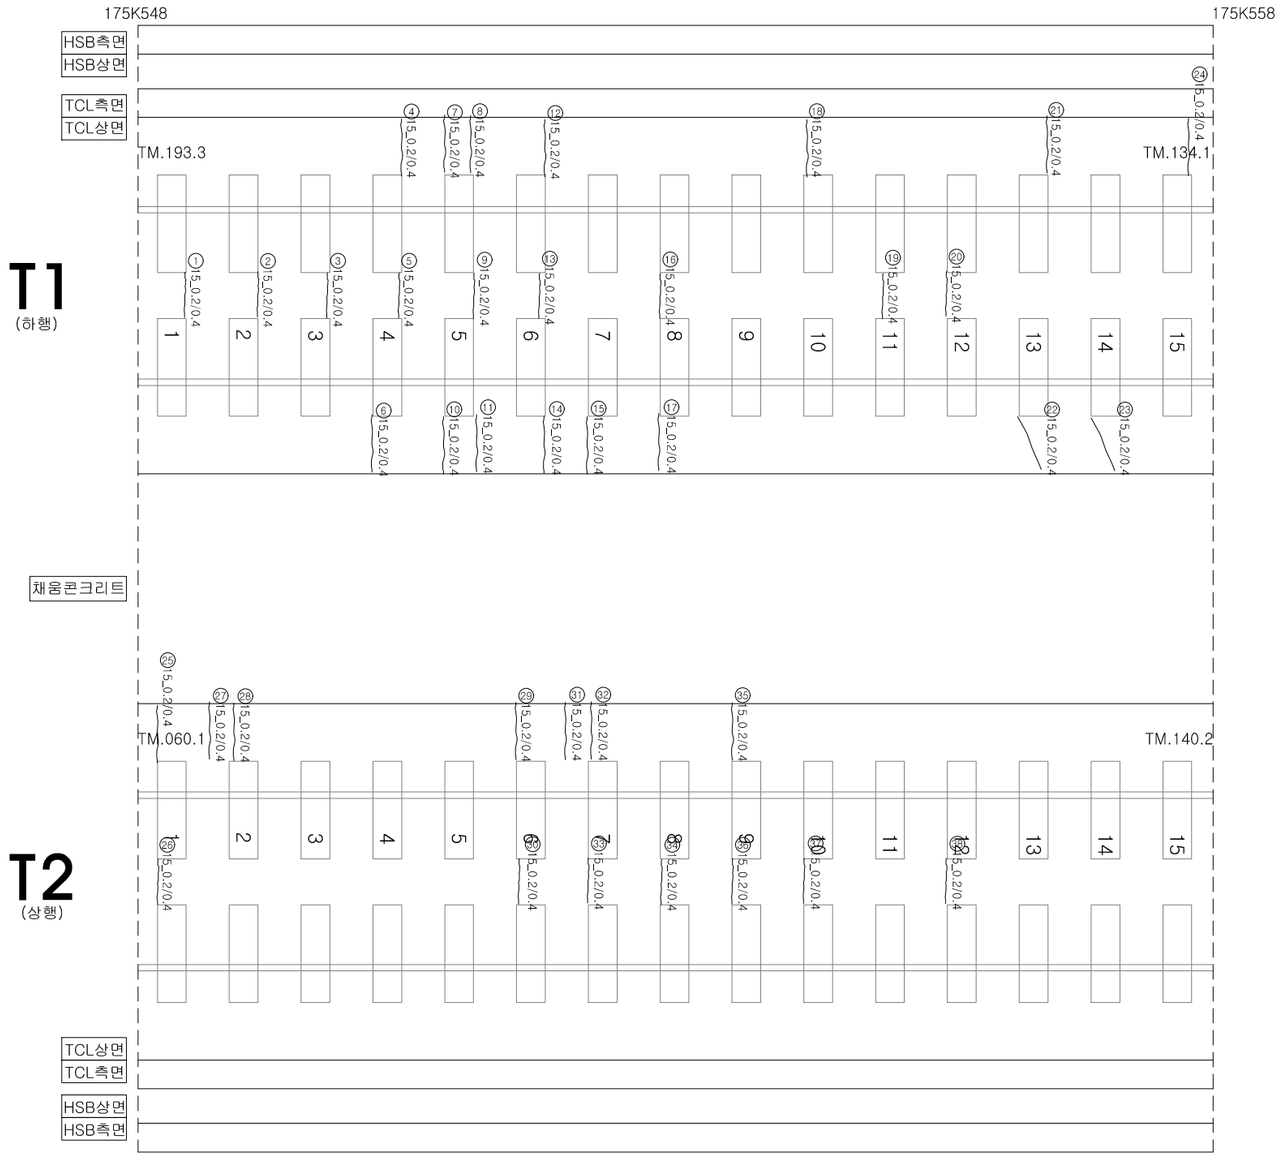
외관조사망도 번호
G9호룡터널_토공노반_21(175.548~175.558km, L=10m)

연번	손상	폭		연장		비고	연번	손상	폭		연장		비고
1	균열	0.2	㎜	0.4	m								
2	균열	0.2	㎜	0.4	m								
3	균열	0.2	㎜	0.4	m								
4	균열	0.2	㎜	0.4	m								
5	균열	0.2	㎜	0.4	m								
6	균열	0.2	㎜	0.4	m								
7	균열	0.2	㎜	0.4	m								
8	균열	0.2	㎜	0.4	m								
9	균열	0.2	㎜	0.4	m								
10	균열	0.2	㎜	0.4	m								
11	균열	0.2	㎜	0.4	m								
12	균열	0.2	㎜	0.4	m								
13	균열	0.2	㎜	0.4	m								
14	균열	0.2	㎜	0.4	m								
15	균열	0.2	㎜	0.4	m								
16	균열	0.2	㎜	0.4	m								
17	균열	0.2	㎜	0.4	m								
18	균열	0.2	㎜	0.4	m								
19	균열	0.2	㎜	0.4	m								
20	균열	0.2	㎜	0.4	m								
21	균열	0.2	㎜	0.4	m								
22	균열	0.2	㎜	0.4	m								
23	균열	0.2	㎜	0.4	m								
24	균열	0.2	㎜	0.4	m								
25	균열	0.2	㎜	0.4	m								
26	균열	0.2	㎜	0.4	m								
27	균열	0.2	㎜	0.4	m								
28	균열	0.2	㎜	0.4	m								
29	균열	0.2	㎜	0.4	m								
30	균열	0.2	㎜	0.4	m								
31	균열	0.2	㎜	0.4	m								
32	균열	0.2	㎜	0.4	m								
33	균열	0.2	㎜	0.4	m								
34	균열	0.2	㎜	0.4	m								
35	균열	0.2	㎜	0.4	m								
36	균열	0.2	㎜	0.4	m

37	균열	0.2	㎜	0.4	m								
38	균열	0.2	㎜	0.4	m

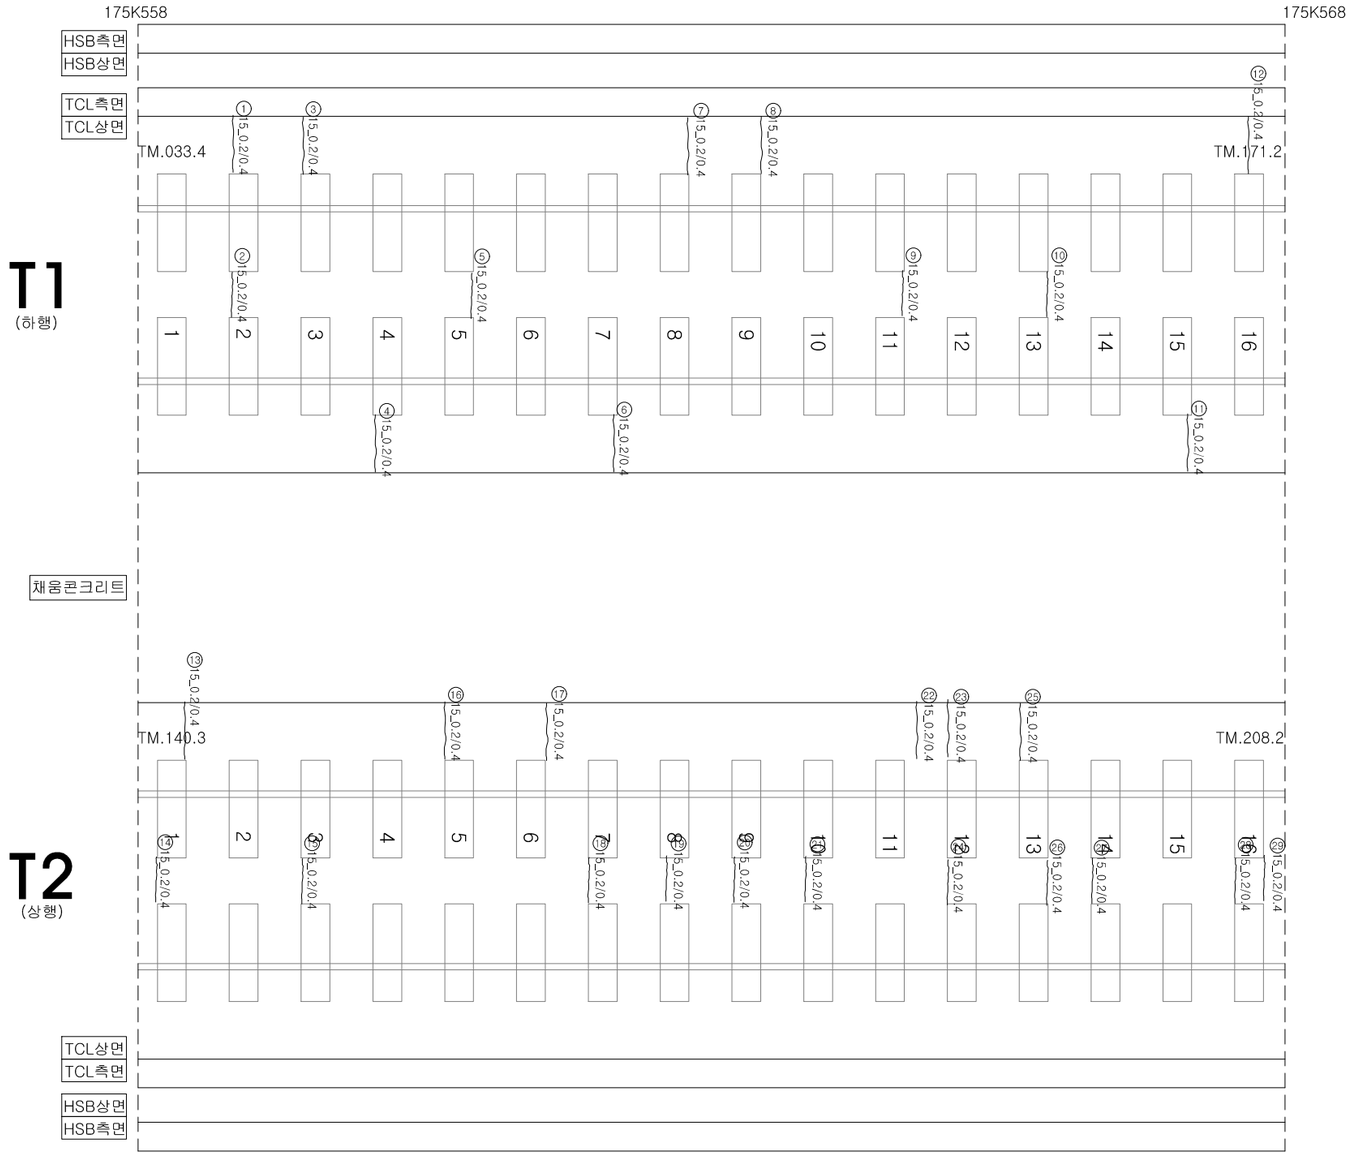
외관조사망도 번호
G9호룡터널_토공노반_22(175.558~175.568km, L=10m)

연번	손상	폭		연장		비고	연번	손상	폭		연장		비고
1	균열	0.2	㎜	0.4	m								
2	균열	0.2	㎜	0.4	m								
3	균열	0.2	㎜	0.4	m								
4	균열	0.2	㎜	0.4	m								
5	균열	0.2	㎜	0.4	m								
6	균열	0.2	㎜	0.4	m								
7	균열	0.2	㎜	0.4	m								
8	균열	0.2	㎜	0.4	m								
9	균열	0.2	㎜	0.4	m								
10	균열	0.2	㎜	0.4	m								
11	균열	0.2	㎜	0.4	m								
12	균열	0.2	㎜	0.4	m								
13	균열	0.2	㎜	0.4	m								
14	균열	0.2	㎜	0.4	m								
15	균열	0.2	㎜	0.4	m								
16	균열	0.2	㎜	0.4	m								
17	균열	0.2	㎜	0.4	m								
18	균열	0.2	㎜	0.4	m								
19	균열	0.2	㎜	0.4	m								
20	균열	0.2	㎜	0.4	m								
21	균열	0.2	㎜	0.4	m								
22	균열	0.2	㎜	0.4	m								
23	균열	0.2	㎜	0.4	m								
24	균열	0.2	㎜	0.4	m								
25	균열	0.2	㎜	0.4	m								
26	균열	0.2	㎜	0.4	m								
27	균열	0.2	㎜	0.4	m								
28	균열	0.2	㎜	0.4	m								
29	균열	0.2	㎜	0.4	m

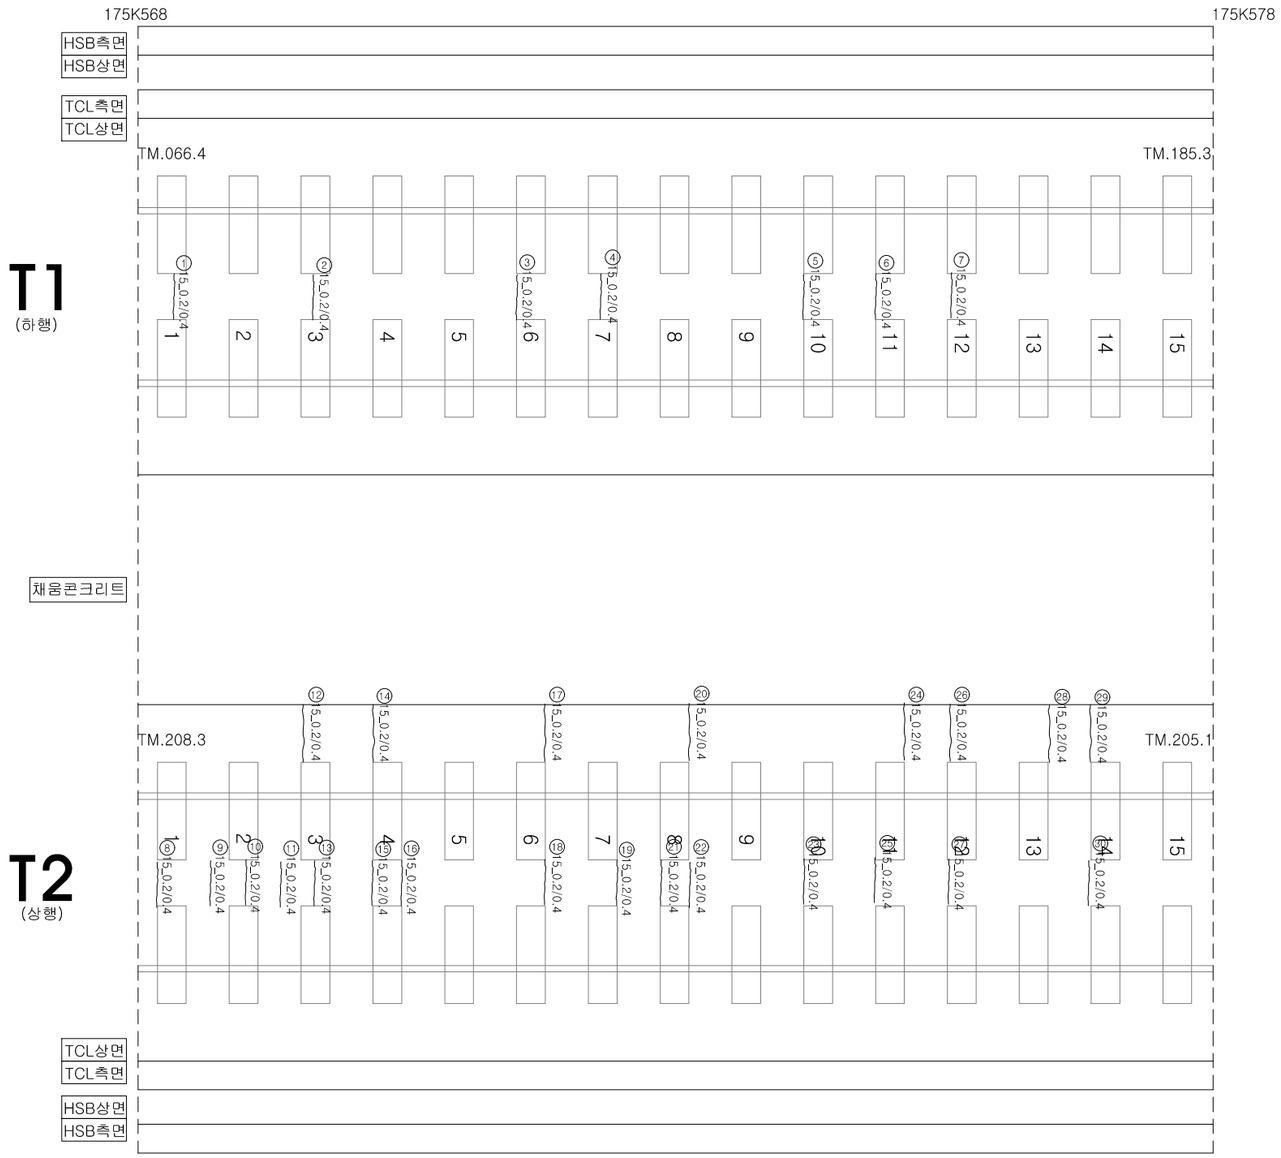
G9호룡터널_토공노반_23(175.568~175.578km, L=10m)

연번	손상	폭		연장		비고	연번	손상	폭		연장		비고
1	균열	0.2	mm	0.4	m								
2	균열	0.2	mm	0.4	m								
3	균열	0.2	mm	0.4	m								
4	균열	0.2	mm	0.4	m								
5	균열	0.2	mm	0.4	m								
6	균열	0.2	mm	0.4	m								
7	균열	0.2	mm	0.4	m								
8	균열	0.2	mm	0.4	m								
9	균열	0.2	mm	0.4	m								
10	균열	0.2	mm	0.4	m								
11	균열	0.2	mm	0.4	m								
12	균열	0.2	mm	0.4	m								
13	균열	0.2	mm	0.4	m								
14	균열	0.2	mm	0.4	m								
15	균열	0.2	mm	0.4	m								
16	균열	0.2	mm	0.4	m								
17	균열	0.2	mm	0.4	m								
18	균열	0.2	mm	0.4	m								
19	균열	0.2	mm	0.4	m								
20	균열	0.2	mm	0.4	m								
21	균열	0.2	mm	0.4	m								
22	균열	0.2	mm	0.4	m								
23	균열	0.2	mm	0.4	m								
24	균열	0.2	mm	0.4	m								
25	균열	0.2	mm	0.4	m								
26	균열	0.2	mm	0.4	m								
27	균열	0.2	mm	0.4	m								
28	균열	0.2	mm	0.4	m								
29	균열	0.2	mm	0.4	m								
30	균열	0.2	mm	0.4	m

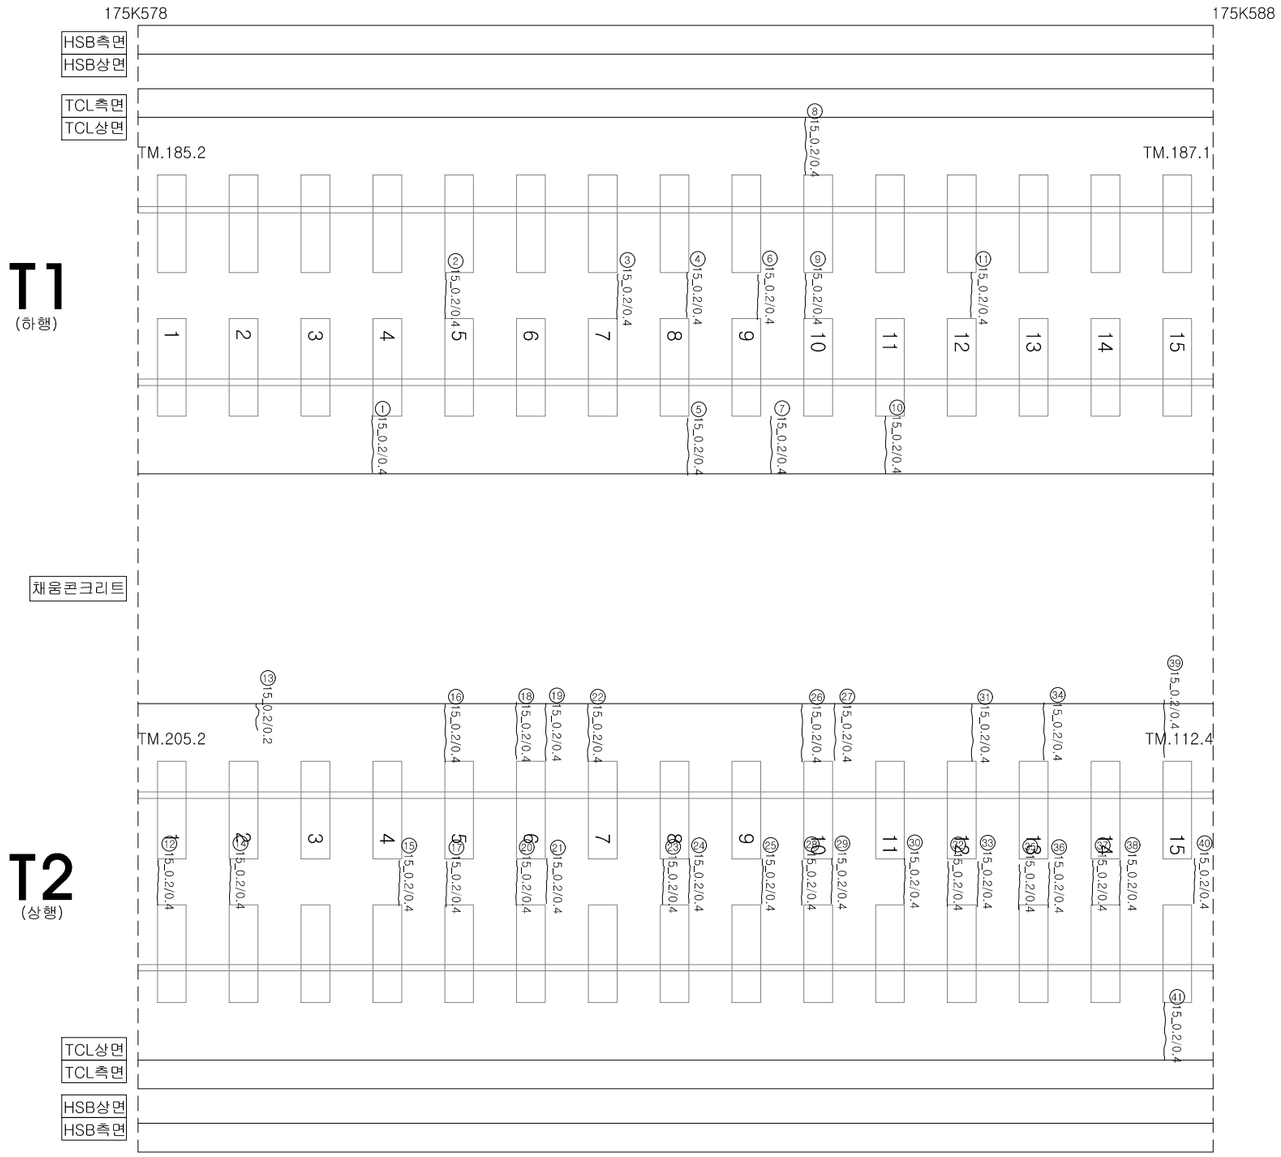
외관조사망도 번호
G9호룡터널_토공노반_24(175.578~175.588km, L=10m)

연번	손상	폭		연장		비고	연번	손상	폭		연장		비고
1	균열	0.2	㎜	0.4	m								
2	균열	0.2	㎜	0.4	m								
3	균열	0.2	㎜	0.4	m								
4	균열	0.2	㎜	0.4	m								
5	균열	0.2	㎜	0.4	m								
6	균열	0.2	㎜	0.4	m								
7	균열	0.2	㎜	0.4	m								
8	균열	0.2	㎜	0.4	m								
9	균열	0.2	㎜	0.4	m								
10	균열	0.2	㎜	0.4	m								
11	균열	0.2	㎜	0.4	m								
12	균열	0.2	㎜	0.4	m								
13	균열	0.2	㎜	0.4	m								
14	균열	0.2	㎜	0.4	m								
15	균열	0.2	㎜	0.4	m								
16	균열	0.2	㎜	0.4	m								
17	균열	0.2	㎜	0.4	m								
18	균열	0.2	㎜	0.4	m								
19	균열	0.2	㎜	0.4	m								
20	균열	0.2	㎜	0.4	m								
21	균열	0.2	㎜	0.4	m								
22	균열	0.2	㎜	0.4	m								
23	균열	0.2	㎜	0.4	m								
24	균열	0.2	㎜	0.4	m								
25	균열	0.2	㎜	0.4	m								
26	균열	0.2	㎜	0.4	m								
27	균열	0.2	㎜	0.4	m								
28	균열	0.2	㎜	0.4	m								
29	균열	0.2	㎜	0.4	m								
30	균열	0.2	㎜	0.4	m								
31	균열	0.2	㎜	0.4	m								
32	균열	0.2	㎜	0.4	m								
33	균열	0.2	㎜	0.4	m								
34	균열	0.2	㎜	0.4	m								
35	균열	0.2	㎜	0.4	m								
36	균열	0.2	㎜	0.4	m

37	균열	0.2	㎜	0.4	m								
38	균열	0.2	㎜	0.4	m								
39	균열	0.2	㎜	0.4	m								
40	균열	0.2	㎜	0.4	m								
41	균열	0.2	㎜	0.4	m

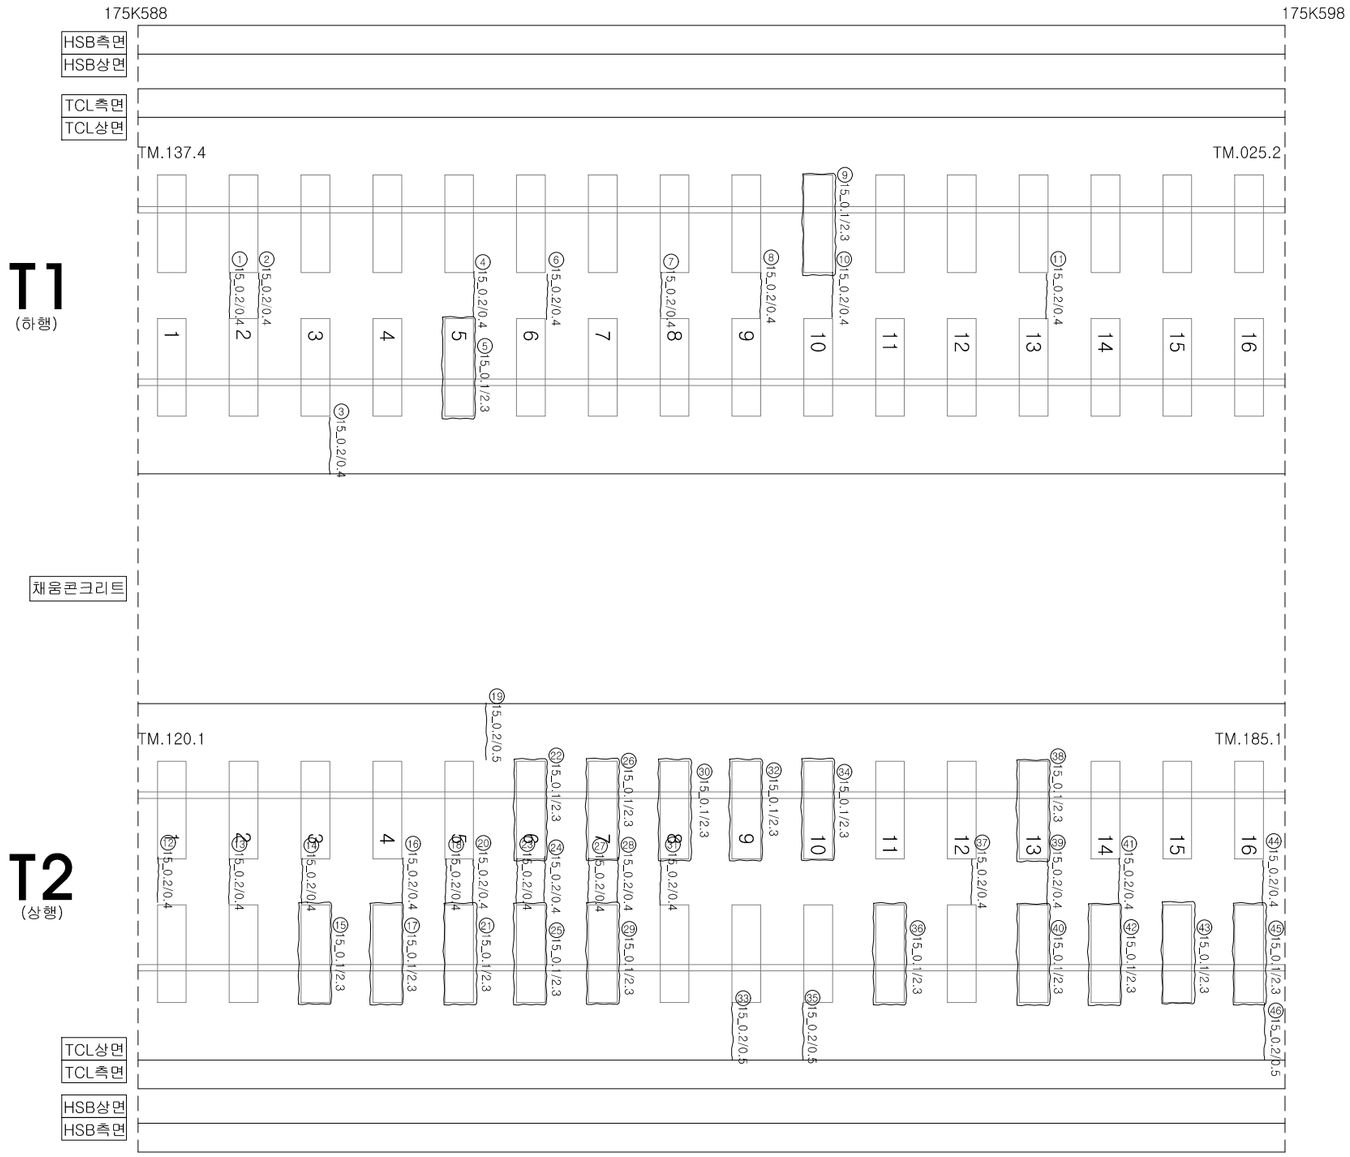
외관조사망도 번호
G9호룡터널_토공노반_25(175.588~175.598km, L=10m)

연번	손상	폭		연장		비고	연번	손상	폭		연장		비고
1	균열	0.2	㎜	0.4	m								
2	균열	0.2	㎜	0.4	m								
3	균열	0.2	㎜	0.4	m								
4	균열	0.2	㎜	0.4	m								
5	경계부 균열	0.1	㎜	2.3	m								
6	균열	0.2	㎜	0.4	m								
7	균열	0.2	㎜	0.4	m								
8	균열	0.2	㎜	0.4	m								
9	경계부 균열	0.1	㎜	2.3	m								
10	균열	0.2	㎜	0.4	m								
11	균열	0.2	㎜	0.4	m								
12	균열	0.2	㎜	0.4	m								
13	균열	0.2	㎜	0.4	m								
14	균열	0.2	㎜	0.4	m								
15	경계부 균열	0.1	㎜	2.3	m								
16	균열	0.2	㎜	0.4	m								
17	경계부 균열	0.1	㎜	2.3	m								
18	균열	0.2	㎜	0.4	m								
19	균열	0.2	㎜	0.5	m								
20	균열	0.2	㎜	0.4	m								
21	경계부 균열	0.1	㎜	2.3	m								
22	경계부 균열	0.1	㎜	2.3	m								
23	균열	0.2	㎜	0.4	m								
24	균열	0.2	㎜	0.4	m								
25	경계부 균열	0.1	㎜	2.3	m								
26	경계부 균열	0.1	㎜	2.3	m								
27	균열	0.2	㎜	0.4	m								
28	균열	0.2	㎜	0.4	m								
29	경계부 균열	0.1	㎜	2.3	m								
30	경계부 균열	0.1	㎜	2.3	m								
31	균열	0.2	㎜	0.4	m								
32	경계부 균열	0.1	㎜	2.3	m								
33	균열	0.2	㎜	0.5	m								
34	경계부 균열	0.1	㎜	2.3	m

35	균열	0.2	㎜	0.5	m								
36	경계부 균열	0.1	㎜	2.3	m								
37	균열	0.2	㎜	0.4	m								
38	경계부 균열	0.1	㎜	2.3	m								
39	균열	0.2	㎜	0.4	m								
40	경계부 균열	0.1	㎜	2.3	m								
41	균열	0.2	㎜	0.4	m								
42	경계부 균열	0.1	㎜	2.3	m								
43	경계부 균열	0.1	㎜	2.3	m								
44	균열	0.2	㎜	0.4	m								
45	경계부 균열	0.1	㎜	2.3	m								
46	균열	0.2	㎜	0.5	m

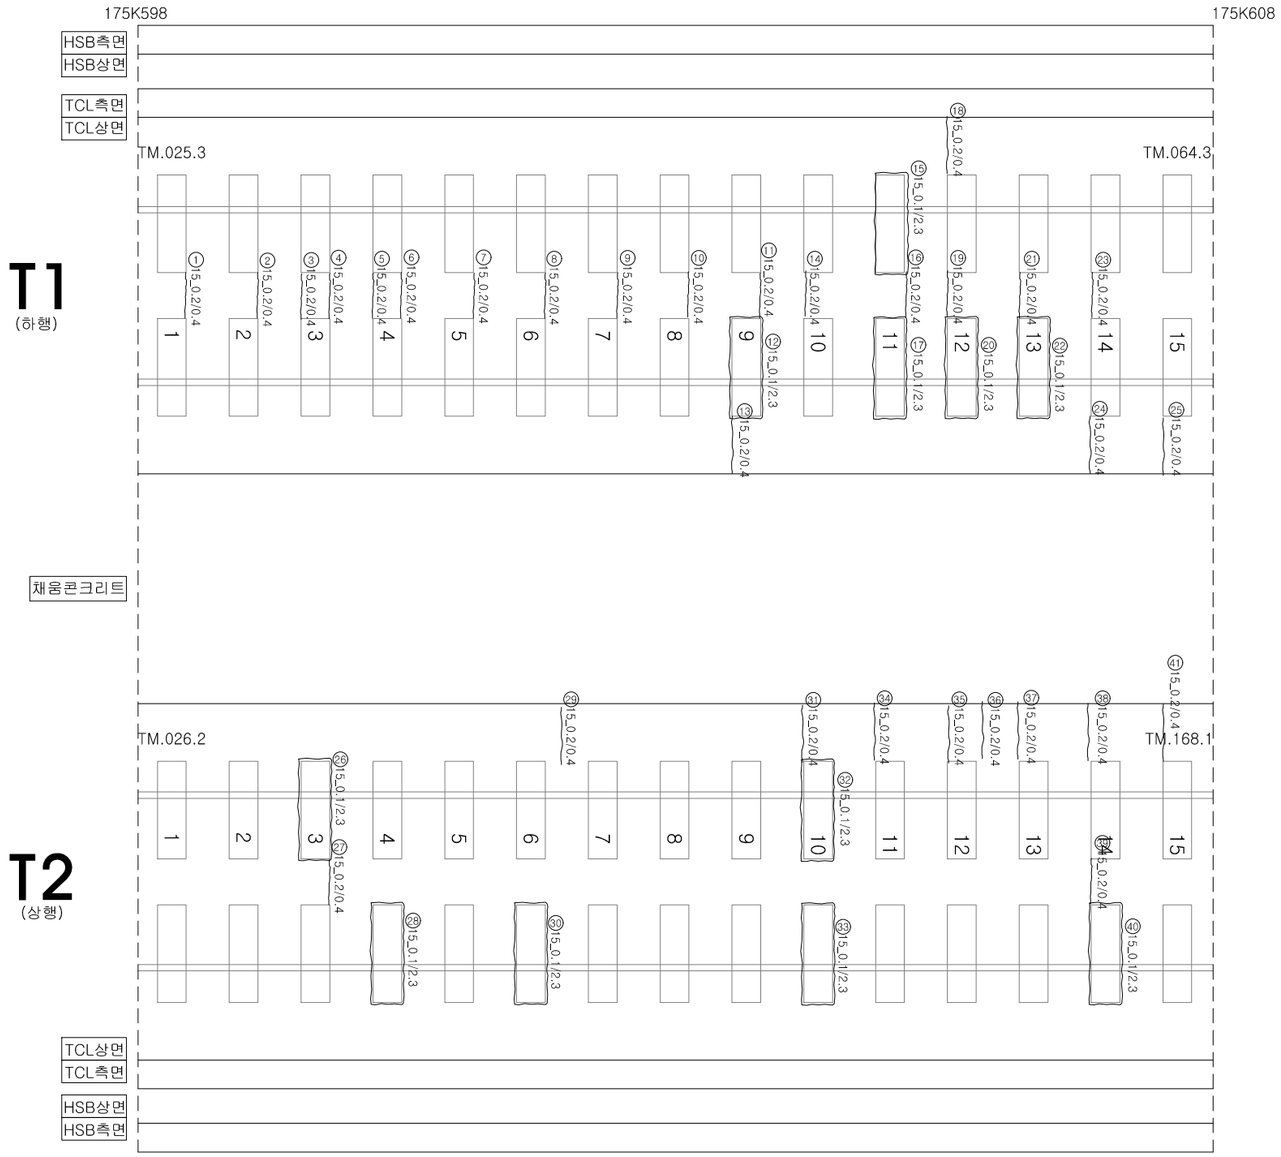
외관조사망도 번호
G9호룡터널_토공노반_26(175.598~175.608km, L=10m)

연번	손상	폭		연장		비고	연번	손상	폭		연장		비고
1	균열	0.2	㎜	0.4	m								
2	균열	0.2	㎜	0.4	m								
3	균열	0.2	㎜	0.4	m								
4	균열	0.2	㎜	0.4	m								
5	균열	0.2	㎜	0.4	m								
6	균열	0.2	㎜	0.4	m								
7	균열	0.2	㎜	0.4	m								
8	균열	0.2	㎜	0.4	m								
9	균열	0.2	㎜	0.4	m								
10	균열	0.2	㎜	0.4	m								
11	균열	0.2	㎜	0.4	m								
12	경계부 균열	0.1	㎜	2.3	m								
13	균열	0.2	㎜	0.4	m								
14	균열	0.2	㎜	0.4	m								
15	경계부 균열	0.1	㎜	2.3	m								
16	균열	0.2	㎜	0.4	m								
17	경계부 균열	0.1	㎜	2.3	m								
18	균열	0.2	㎜	0.4	m								
19	균열	0.2	㎜	0.4	m								
20	경계부 균열	0.1	㎜	2.3	m								
21	균열	0.2	㎜	0.4	m								
22	경계부 균열	0.1	㎜	2.3	m								
23	균열	0.2	㎜	0.4	m								
24	균열	0.2	㎜	0.4	m								
25	균열	0.2	㎜	0.4	m								
26	경계부 균열	0.1	㎜	2.3	m								
27	균열	0.2	㎜	0.4	m								
28	경계부 균열	0.1	㎜	2.3	m								
29	균열	0.2	㎜	0.4	m								
30	경계부 균열	0.1	㎜	2.3	m								
31	균열	0.2	㎜	0.4	m								
32	경계부 균열	0.1	㎜	2.3	m								
33	경계부 균열	0.1	㎜	2.3	m								
34	균열	0.2	㎜	0.4	m
