66. G99_고룡터널_토공노반
5-3공구

점검 일자	2017. 07.12~2017. 10.25
평균 기온	11.8 ~ 21.6℃

호남고속선 고룡터널_토공노반_1(175.351~175.358km, L=7m)

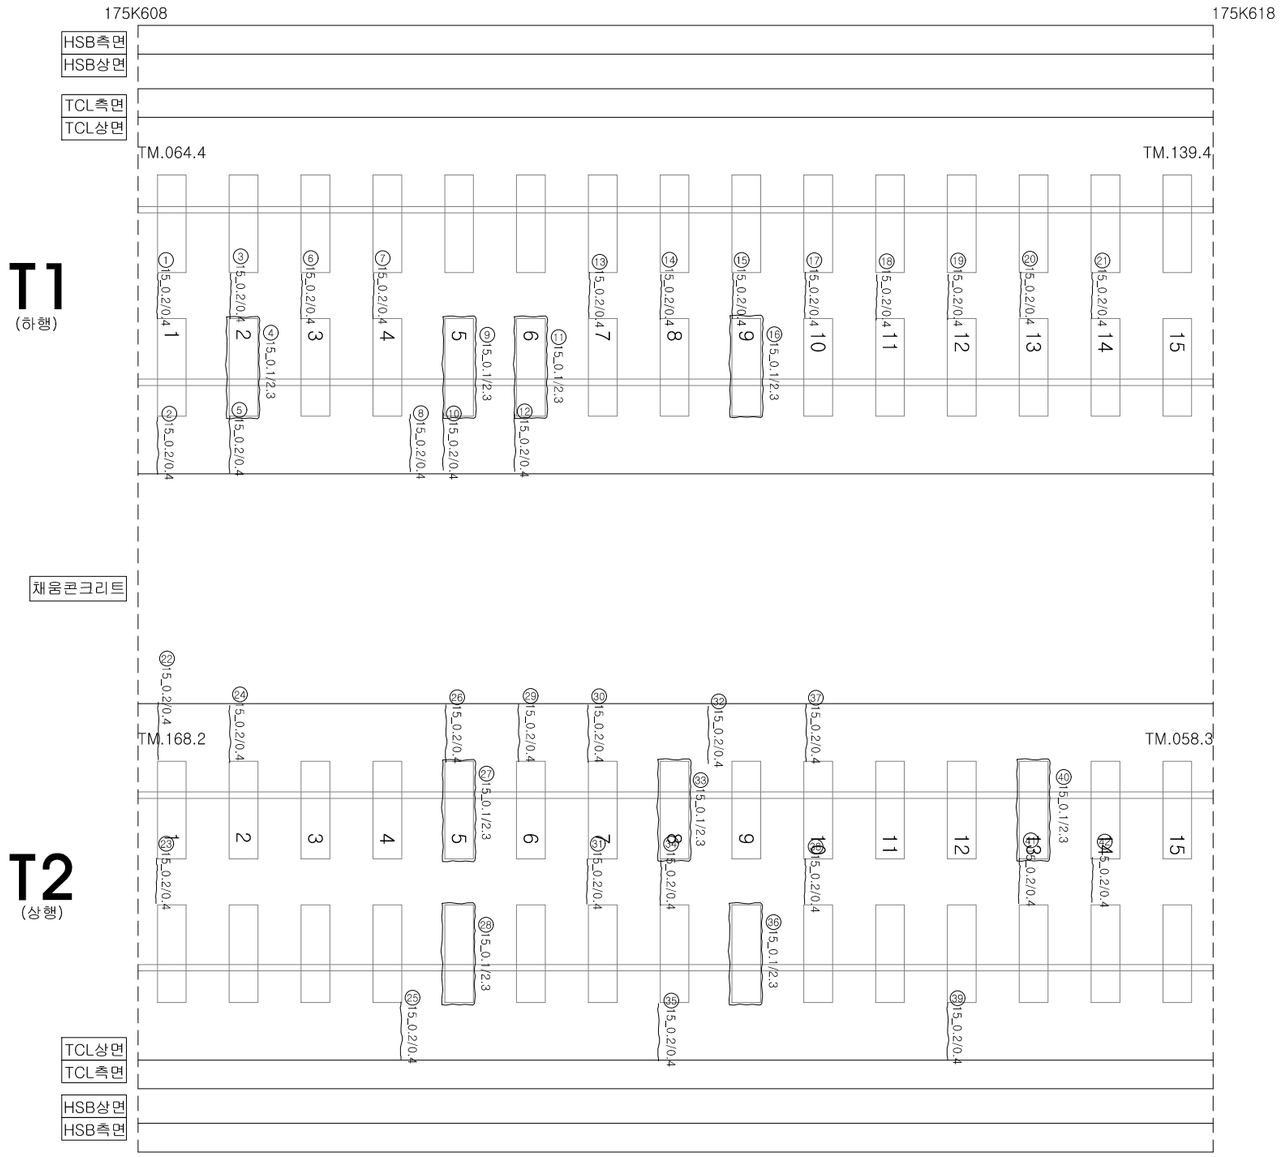
G9호룡터널_토공노반_27(175.608~175.618km, L=10m)

연번	손상	폭		연장		비고	연번	손상	폭		연장		비고
1	균열	0.2	㎜	0.4	m								
2	균열	0.2	㎜	0.4	m								
3	균열	0.2	㎜	0.4	m								
4	경계부 균열	0.1	㎜	2.3	m								
5	균열	0.2	㎜	0.4	m								
6	균열	0.2	㎜	0.4	m								
7	균열	0.2	㎜	0.4	m								
8	균열	0.2	㎜	0.4	m								
9	경계부 균열	0.1	㎜	2.3	m								
10	균열	0.2	㎜	0.4	m								
11	경계부 균열	0.1	㎜	2.3	m								
12	균열	0.2	㎜	0.4	m								
13	균열	0.2	㎜	0.4	m								
14	균열	0.2	㎜	0.4	m								
15	균열	0.2	㎜	0.4	m								
16	경계부 균열	0.1	㎜	2.3	m								
17	균열	0.2	㎜	0.4	m								
18	균열	0.2	㎜	0.4	m								
19	균열	0.2	㎜	0.4	m								
20	균열	0.2	㎜	0.4	m								
21	균열	0.2	㎜	0.4	m								
22	균열	0.2	㎜	0.4	m								
23	균열	0.2	㎜	0.4	m								
24	균열	0.2	㎜	0.4	m								
25	균열	0.2	㎜	0.4	m								
26	균열	0.2	㎜	0.4	m								
27	경계부 균열	0.1	㎜	2.3	m								
28	경계부 균열	0.1	㎜	2.3	m								
29	균열	0.2	㎜	0.4	m								
30	균열	0.2	㎜	0.4	m								
31	균열	0.2	㎜	0.4	m								
32	균열	0.2	㎜	0.4	m								
33	경계부 균열	0.1	㎜	2.3	m								
34	균열	0.2	㎜	0.4	m								
35	균열	0.2	㎜	0.4	m

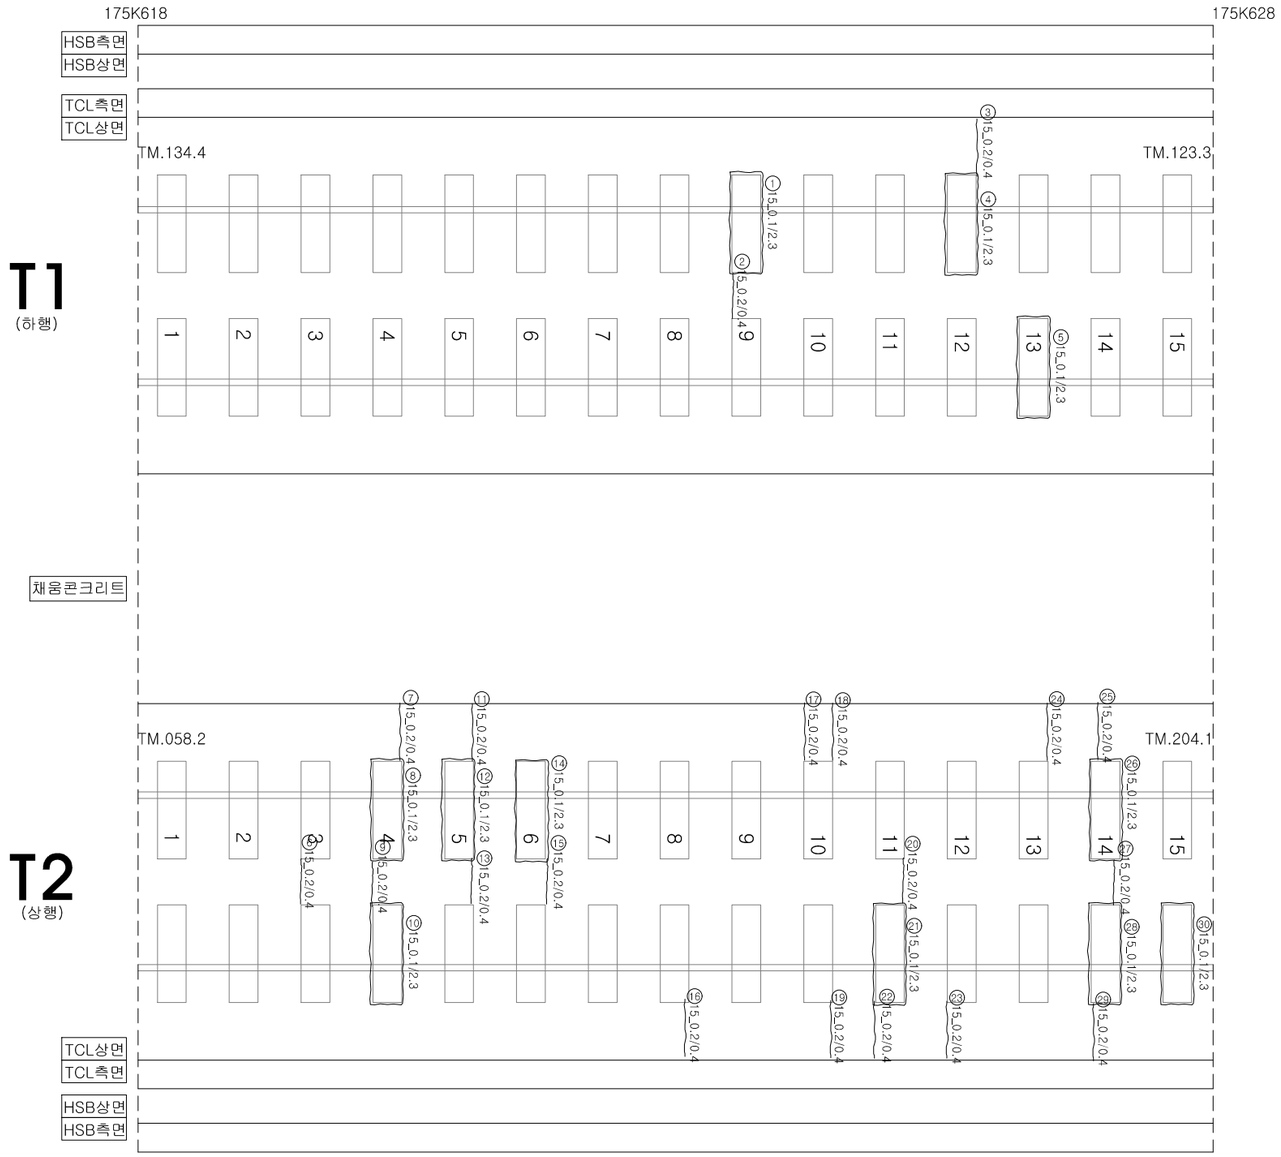
외관조사망도 번호
G9호룡터널_토공노반_28(175.618~175.628km, L=10m)

연번	손상	폭		연장		비고	연번	손상	폭		연장		비고
1	경계부 균열	0.1	㎜	2.3	m								
2	균열	0.2	㎜	0.4	m								
3	균열	0.2	㎜	0.4	m								
4	경계부 균열	0.1	㎜	2.3	m								
5	경계부 균열	0.1	㎜	2.3	m								
6	균열	0.2	㎜	0.4	m								
7	균열	0.2	㎜	0.4	m								
8	경계부 균열	0.1	㎜	2.3	m								
9	균열	0.2	㎜	0.4	m								
10	경계부 균열	0.1	㎜	2.3	m								
11	균열	0.2	㎜	0.4	m								
12	경계부 균열	0.1	㎜	2.3	m								
13	균열	0.2	㎜	0.4	m								
14	경계부 균열	0.1	㎜	2.3	m								
15	균열	0.2	㎜	0.4	m								
16	균열	0.2	㎜	0.4	m								
17	균열	0.2	㎜	0.4	m								
18	균열	0.2	㎜	0.4	m								
19	균열	0.2	㎜	0.4	m								
20	균열	0.2	㎜	0.4	m								
21	경계부 균열	0.1	㎜	2.3	m								
22	균열	0.2	㎜	0.4	m								
23	균열	0.2	㎜	0.4	m								
24	균열	0.2	㎜	0.4	m								
25	균열	0.2	㎜	0.4	m								
26	경계부 균열	0.1	㎜	2.3	m								
27	균열	0.2	㎜	0.4	m								
28	경계부 균열	0.1	㎜	2.3	m								
29	균열	0.2	㎜	0.4	m								
30	경계부 균열	0.1	㎜	2.3	m

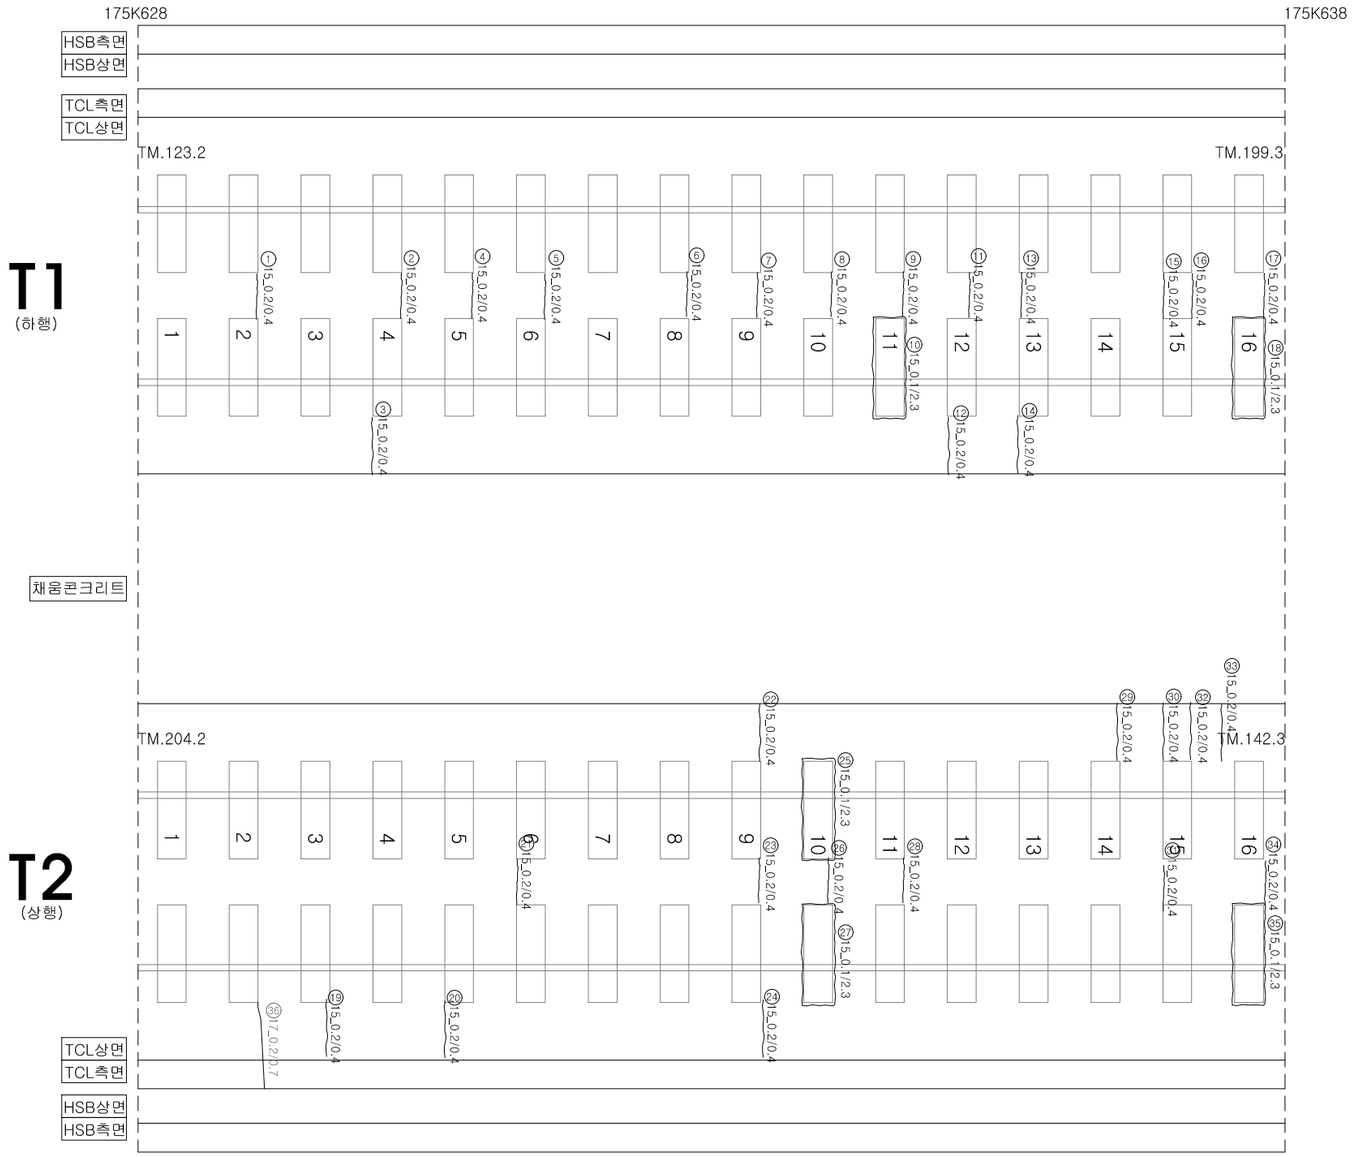
외관조사망도 번호
G9호룡터널_토공노반_29(175.628~175.638km, L=10m)

36	균열	0.2	㎜	0.7	m

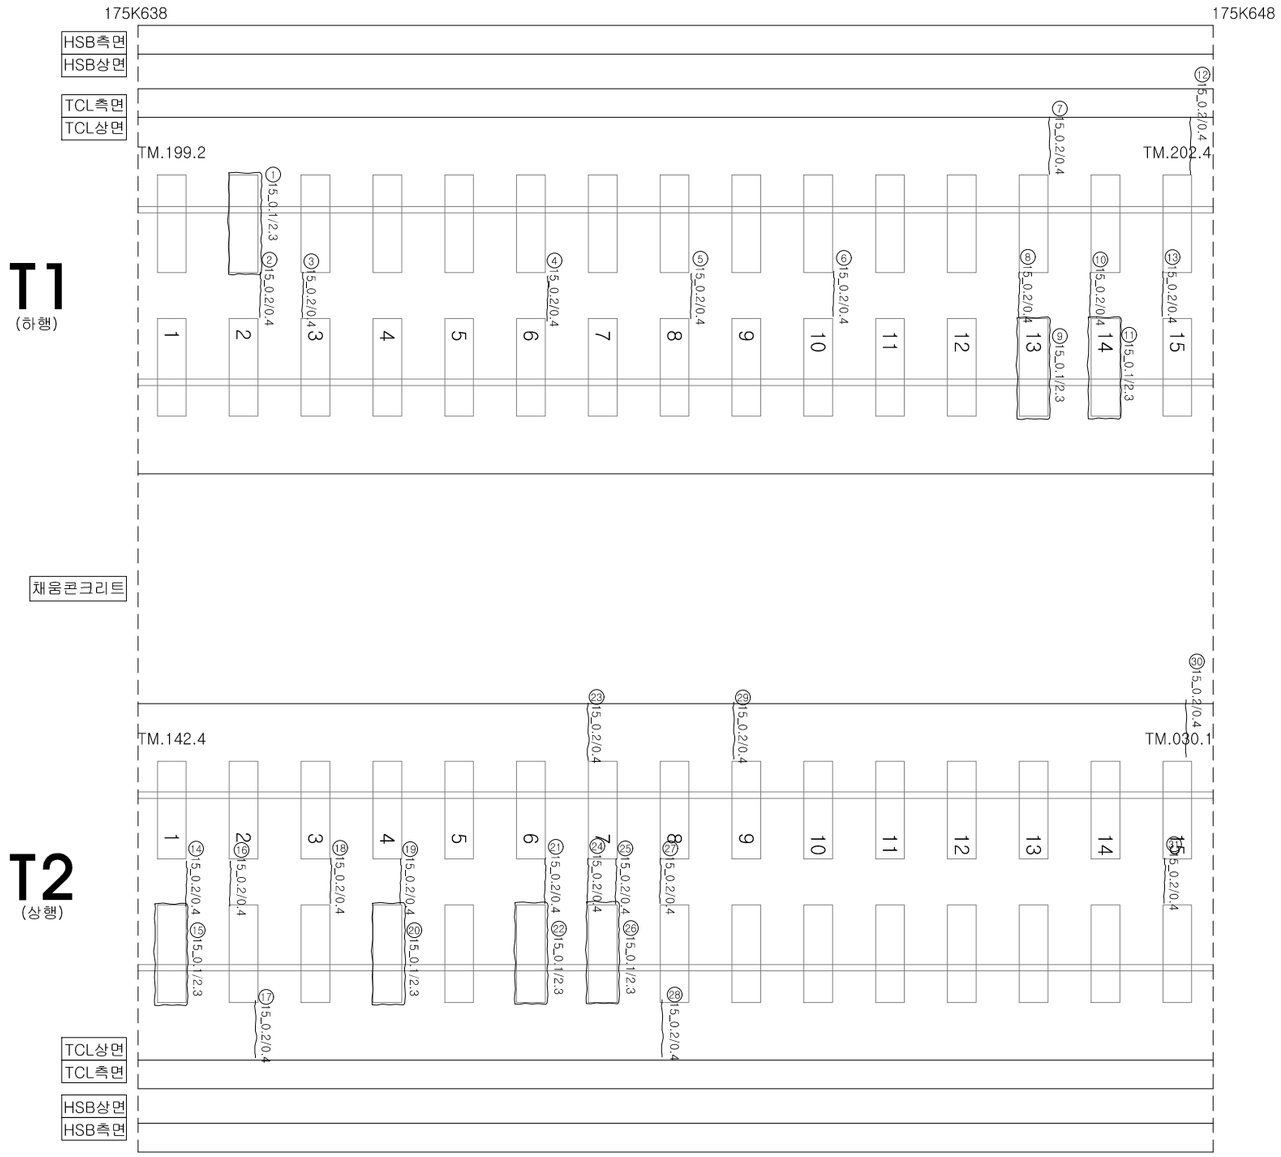
G9호룡터널_토공노반_30(175.638~175.648km, L=10m)

연번	손상	폭		연장		비고	연번	손상	폭		연장		비고
1	경계부 균열	0.1	㎜	2.3	m								
2	균열	0.2	㎜	0.4	m								
3	균열	0.2	㎜	0.4	m								
4	균열	0.2	㎜	0.4	m								
5	균열	0.2	㎜	0.4	m								
6	균열	0.2	㎜	0.4	m								
7	균열	0.2	㎜	0.4	m								
8	균열	0.2	㎜	0.4	m								
9	경계부 균열	0.1	㎜	2.3	m								
10	균열	0.2	㎜	0.4	m								
11	경계부 균열	0.1	㎜	2.3	m								
12	균열	0.2	㎜	0.4	m								
13	균열	0.2	㎜	0.4	m								
14	균열	0.2	㎜	0.4	m								
15	경계부 균열	0.1	㎜	2.3	m								
16	균열	0.2	㎜	0.4	m								
17	균열	0.2	㎜	0.4	m								
18	균열	0.2	㎜	0.4	m								
19	균열	0.2	㎜	0.4	m								
20	경계부 균열	0.1	㎜	2.3	m								
21	균열	0.2	㎜	0.4	m								
22	경계부 균열	0.1	㎜	2.3	m								
23	균열	0.2	㎜	0.4	m								
24	균열	0.2	㎜	0.4	m								
25	균열	0.2	㎜	0.4	m								
26	경계부 균열	0.1	㎜	2.3	m								
27	균열	0.2	㎜	0.4	m								
28	균열	0.2	㎜	0.4	m								
29	균열	0.2	㎜	0.4	m								
30	균열	0.2	㎜	0.4	m								
31	균열	0.2	㎜	0.4	m

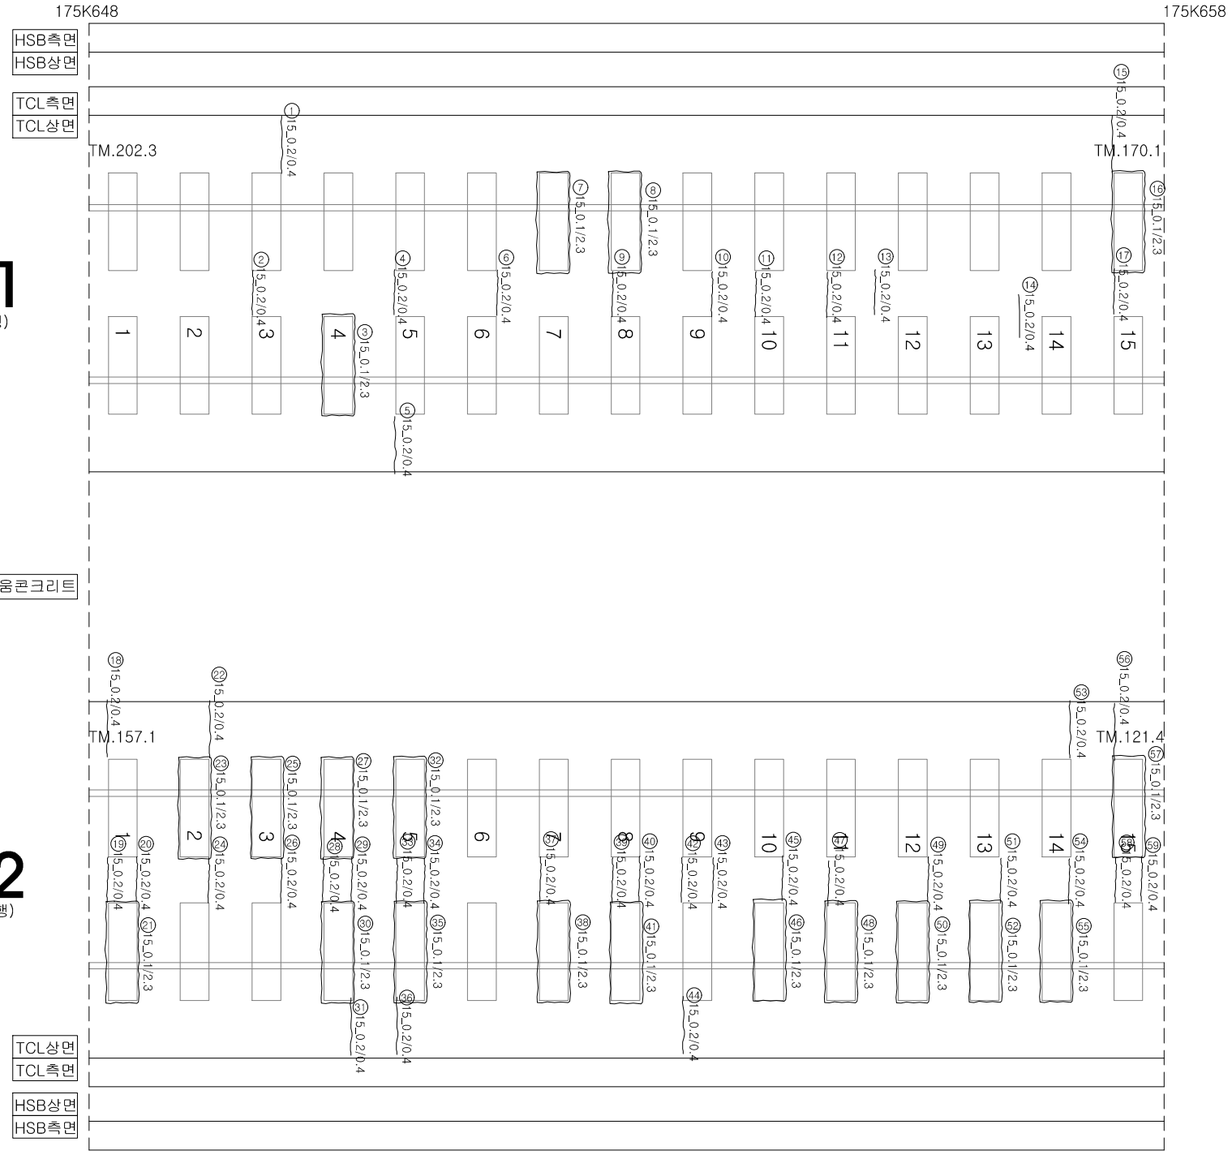
외관조사망도 번호
G9호룡터널_토공노반_31(175.648~175.658km, L=10m)

연번	손상	폭		연장		비고	연번	손상	폭		연장		비고
1	균열	0.2	㎜	0.4	m		56	균열	0.2	㎜	0.4	m	
2	균열	0.2	㎜	0.4	m		57	경계부 균열	0.1	㎜	2.3	m	
3	경계부 균열	0.1	㎜	2.3	m		58	균열	0.2	㎜	0.4	m	
4	균열	0.2	㎜	0.4	m		59	균열	0.2	㎜	0.4	m	
5	균열	0.2	㎜	0.4	m								
6	균열	0.2	㎜	0.4	m								
7	경계부 균열	0.1	㎜	2.3	m								
8	경계부 균열	0.1	㎜	2.3	m								
9	균열	0.2	㎜	0.4	m								
10	균열	0.2	㎜	0.4	m								
11	균열	0.2	㎜	0.4	m								
12	균열	0.2	㎜	0.4	m								
13	균열	0.2	㎜	0.4	m								
14	균열	0.2	㎜	0.4	m								
15	균열	0.2	㎜	0.4	m								
16	경계부 균열	0.1	㎜	2.3	m								
17	균열	0.2	㎜	0.4	m								
18	균열	0.2	㎜	0.4	m								
19	균열	0.2	㎜	0.4	m								
20	균열	0.2	㎜	0.4	m								
21	경계부 균열	0.1	㎜	2.3	m								
22	균열	0.2	㎜	0.4	m								
23	경계부 균열	0.1	㎜	2.3	m								
24	균열	0.2	㎜	0.4	m								
25	경계부 균열	0.1	㎜	2.3	m								
26	균열	0.2	㎜	0.4	m								
27	경계부 균열	0.1	㎜	2.3	m								
28	균열	0.2	㎜	0.4	m								
29	균열	0.2	㎜	0.4	m								
30	경계부 균열	0.1	㎜	2.3	m								
31	균열	0.2	㎜	0.4	m								
32	경계부 균열	0.1	㎜	2.3	m

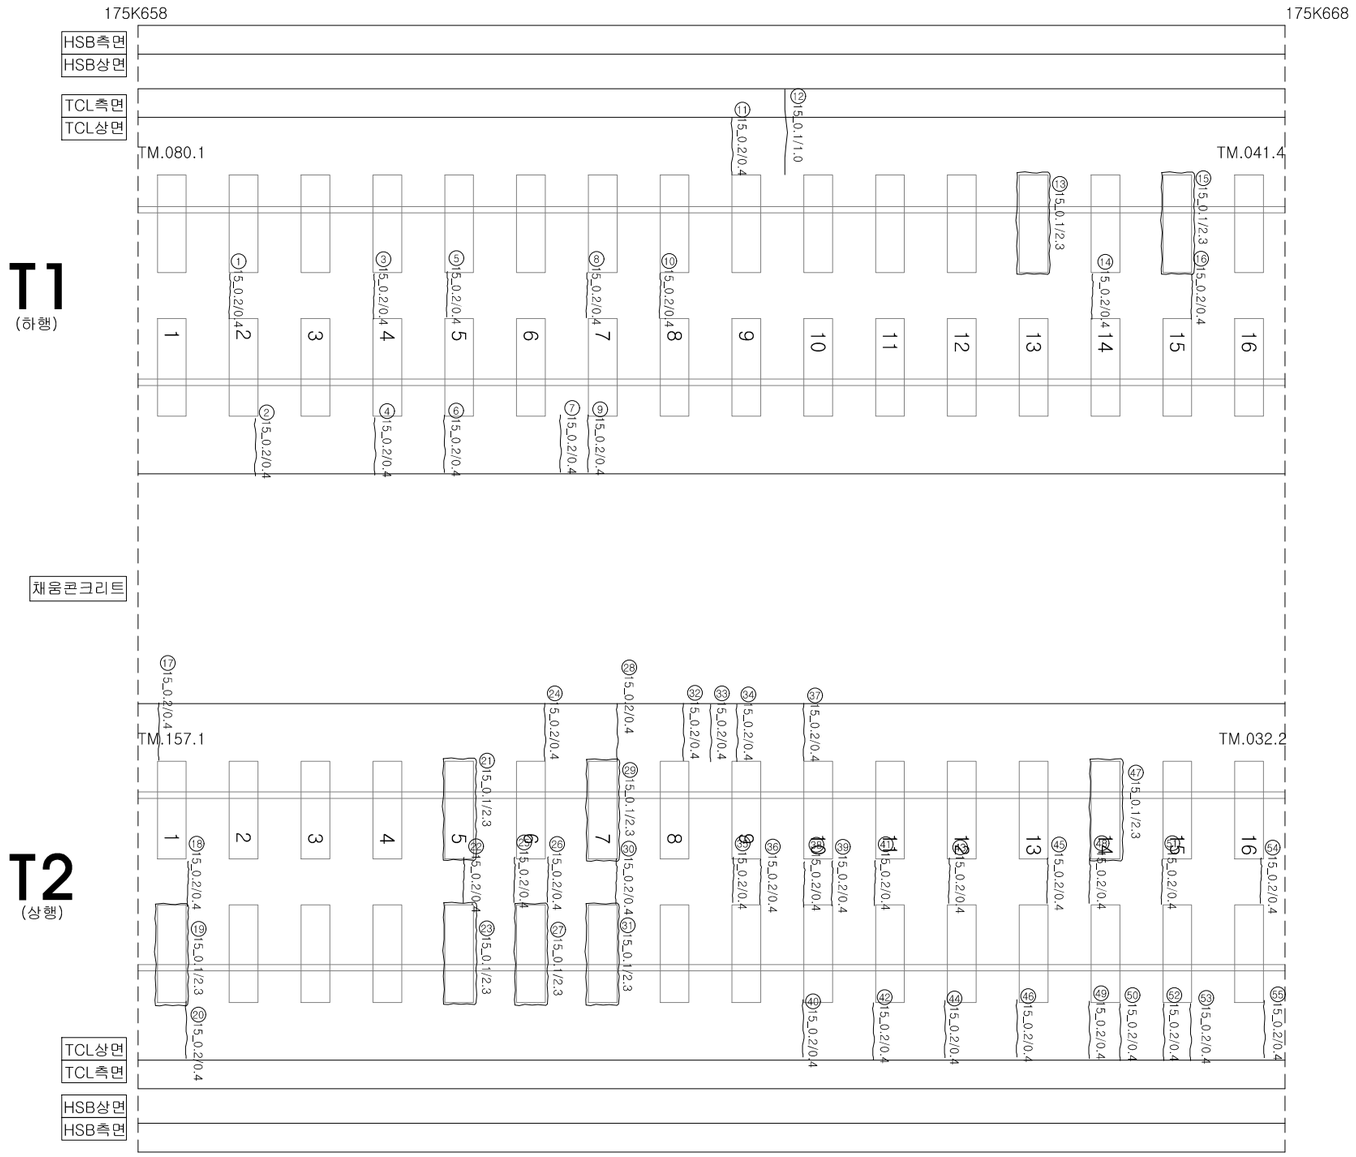
외관조사망도 번호
G9호룡터널_토공노반_32(175.658~175.668km, L=10m)

연번	손상	폭		연장		비고	연번	손상	폭		연장		비고
1	균열	0.2	㎜	0.4	m								
2	균열	0.2	㎜	0.4	m								
3	균열	0.2	㎜	0.4	m								
4	균열	0.2	㎜	0.4	m								
5	균열	0.2	㎜	0.4	m								
6	균열	0.2	㎜	0.4	m								
7	균열	0.2	㎜	0.4	m								
8	균열	0.2	㎜	0.4	m								
9	균열	0.2	㎜	0.4	m								
10	균열	0.2	㎜	0.4	m								
11	균열	0.2	㎜	0.4	m								
12	균열	0.1	㎜	1.0	m								
13	경계부 균열	0.1	㎜	2.3	m								
14	균열	0.2	㎜	0.4	m								
15	경계부 균열	0.1	㎜	2.3	m								
16	균열	0.2	㎜	0.4	m								
17	균열	0.2	㎜	0.4	m								
18	균열	0.2	㎜	0.4	m								
19	경계부 균열	0.1	㎜	2.3	m								
20	균열	0.2	㎜	0.4	m								
21	경계부 균열	0.1	㎜	2.3	m								
22	균열	0.2	㎜	0.4	m								
23	경계부 균열	0.1	㎜	2.3	m								
24	균열	0.2	㎜	0.4	m								
25	균열	0.2	㎜	0.4	m								
26	균열	0.2	㎜	0.4	m								
27	경계부 균열	0.1	㎜	2.3	m								
28	균열	0.2	㎜	0.4	m								
29	경계부 균열	0.1	㎜	2.3	m								
30	균열	0.2	㎜	0.4	m								
31	경계부 균열	0.1	㎜	2.3	m								
32	균열	0.2	㎜	0.4	m								
33	균열	0.2	㎜	0.4	m								
34	균열	0.2	㎜	0.4	m

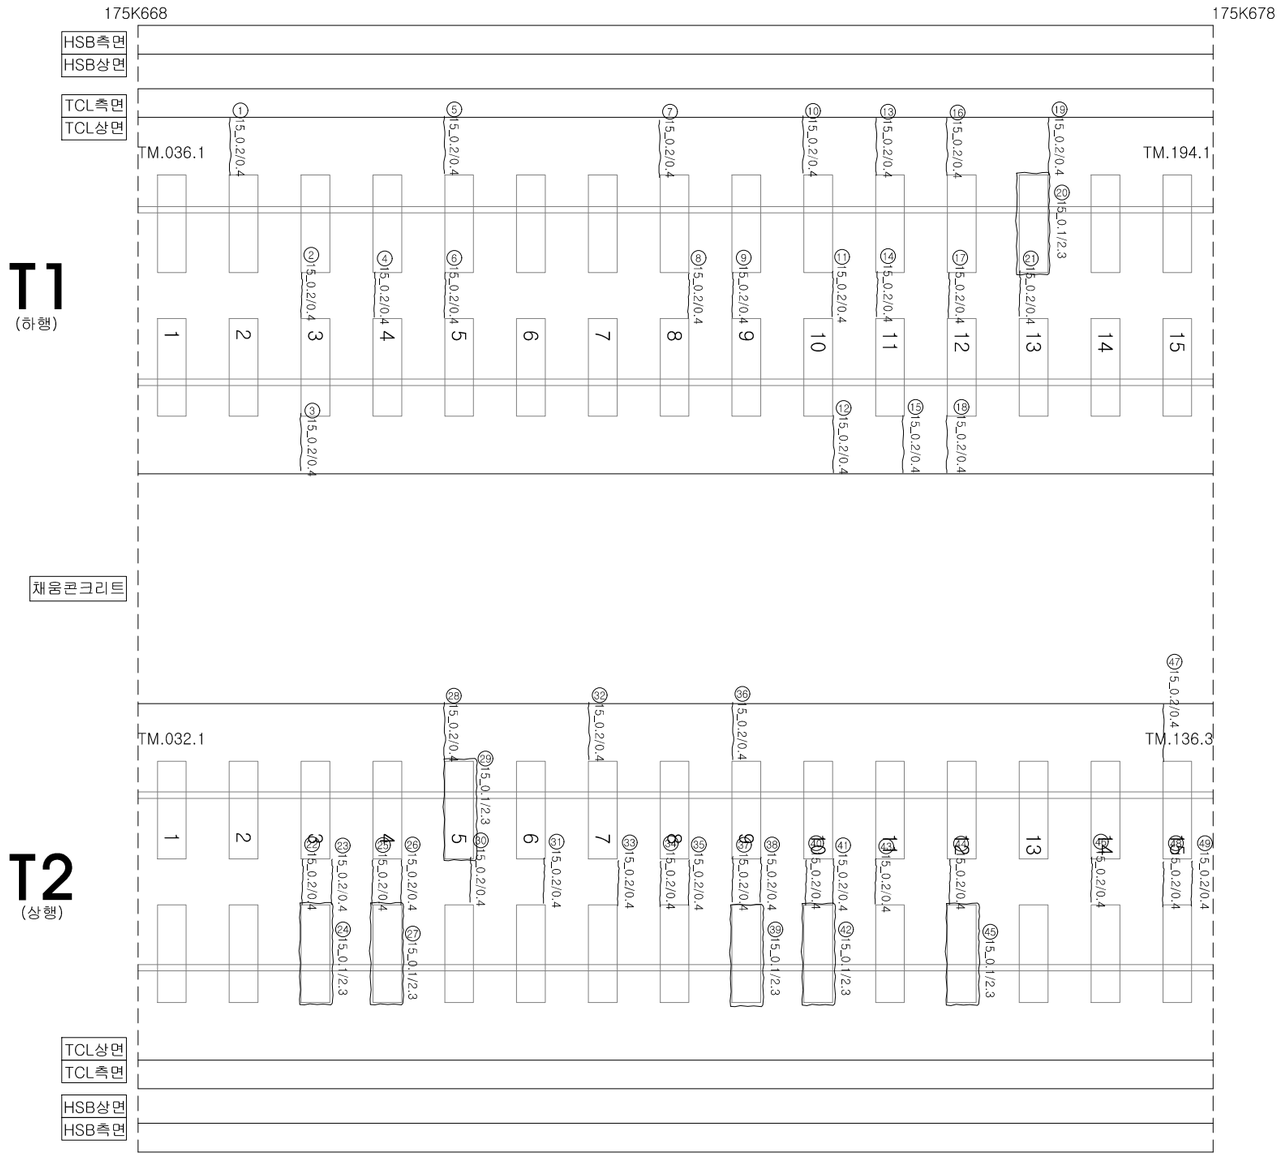
외관조사망도 번호
G9호룡터널_토공노반_33(175.668~175.678km, L=10m)

연번	손상	폭		연장		비고	연번	손상	폭		연장		비고
1	균열	0.2	㎜	0.4	m								
2	균열	0.2	㎜	0.4	m								
3	균열	0.2	㎜	0.4	m								
4	균열	0.2	㎜	0.4	m								
5	균열	0.2	㎜	0.4	m								
6	균열	0.2	㎜	0.4	m								
7	균열	0.2	㎜	0.4	m								
8	균열	0.2	㎜	0.4	m								
9	균열	0.2	㎜	0.4	m								
10	균열	0.2	㎜	0.4	m								
11	균열	0.2	㎜	0.4	m								
12	균열	0.2	㎜	0.4	m								
13	균열	0.2	㎜	0.4	m								
14	균열	0.2	㎜	0.4	m								
15	균열	0.2	㎜	0.4	m								
16	균열	0.2	㎜	0.4	m								
17	균열	0.2	㎜	0.4	m								
18	균열	0.2	㎜	0.4	m								
19	균열	0.2	㎜	0.4	m								
20	경계부 균열	0.1	㎜	2.3	m								
21	균열	0.2	㎜	0.4	m								
22	균열	0.2	㎜	0.4	m								
23	균열	0.2	㎜	0.4	m								
24	경계부 균열	0.1	㎜	2.3	m								
25	균열	0.2	㎜	0.4	m								
26	균열	0.2	㎜	0.4	m								
27	경계부 균열	0.1	㎜	2.3	m								
28	균열	0.2	㎜	0.4	m								
29	경계부 균열	0.1	㎜	2.3	m								
30	균열	0.2	㎜	0.4	m								
31	균열	0.2	㎜	0.4	m								
32	균열	0.2	㎜	0.4	m								
33	균열	0.2	㎜	0.4	m								
34	균열	0.2	㎜	0.4	m								
35	균열	0.2	㎜	0.4	m

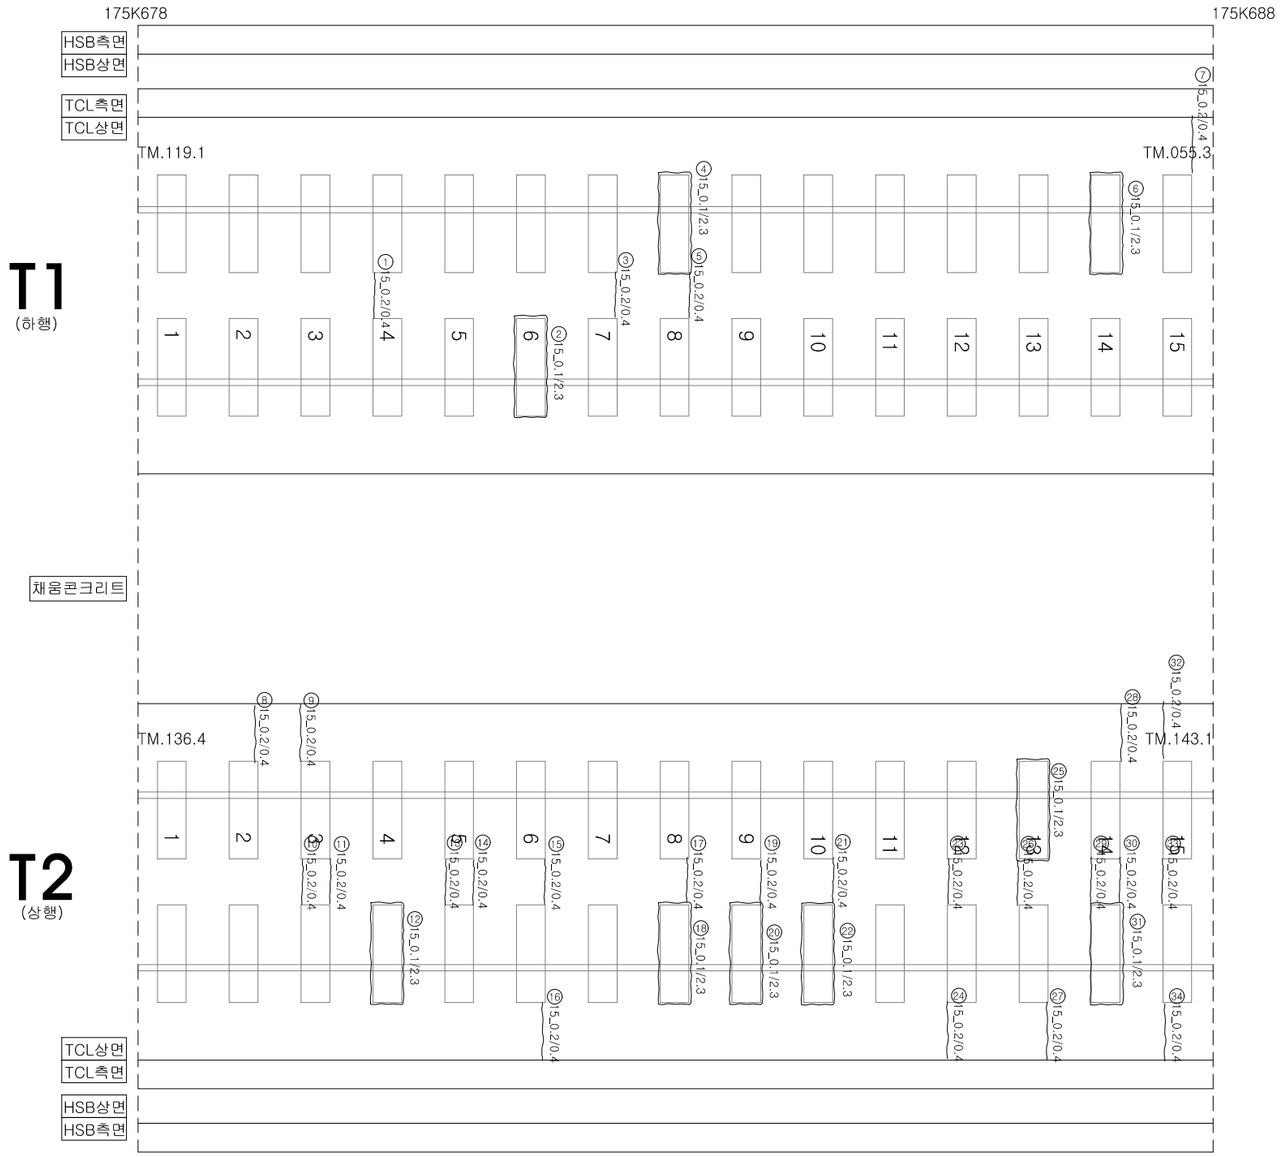
외관조사망도 번호
G9호룡터널_토공노반_34(175.678~175.688km, L=10m)

연번	손상	폭		연장		비고	연번	손상	폭		연장		비고
1	균열	0.2	㎜	0.4	m								
2	경계부 균열	0.1	㎜	2.3	m								
3	균열	0.2	㎜	0.4	m								
4	경계부 균열	0.1	㎜	2.3	m								
5	균열	0.2	㎜	0.4	m								
6	경계부 균열	0.1	㎜	2.3	m								
7	균열	0.2	㎜	0.4	m								
8	균열	0.2	㎜	0.4	m								
9	균열	0.2	㎜	0.4	m								
10	균열	0.2	㎜	0.4	m								
11	균열	0.2	㎜	0.4	m								
12	경계부 균열	0.1	㎜	2.3	m								
13	균열	0.2	㎜	0.4	m								
14	균열	0.2	㎜	0.4	m								
15	균열	0.2	㎜	0.4	m								
16	균열	0.2	㎜	0.4	m								
17	균열	0.2	㎜	0.4	m								
18	경계부 균열	0.1	㎜	2.3	m								
19	균열	0.2	㎜	0.4	m								
20	경계부 균열	0.1	㎜	2.3	m								
21	균열	0.2	㎜	0.4	m								
22	경계부 균열	0.1	㎜	2.3	m								
23	균열	0.2	㎜	0.4	m								
24	균열	0.2	㎜	0.4	m								
25	경계부 균열	0.1	㎜	2.3	m								
26	균열	0.2	㎜	0.4	m								
27	균열	0.2	㎜	0.4	m								
28	균열	0.2	㎜	0.4	m								
29	균열	0.2	㎜	0.4	m								
30	균열	0.2	㎜	0.4	m								
31	경계부 균열	0.1	㎜	2.3	m								
32	균열	0.2	㎜	0.4	m								
33	균열	0.2	㎜	0.4	m								
34	균열	0.2	㎜	0.4	m

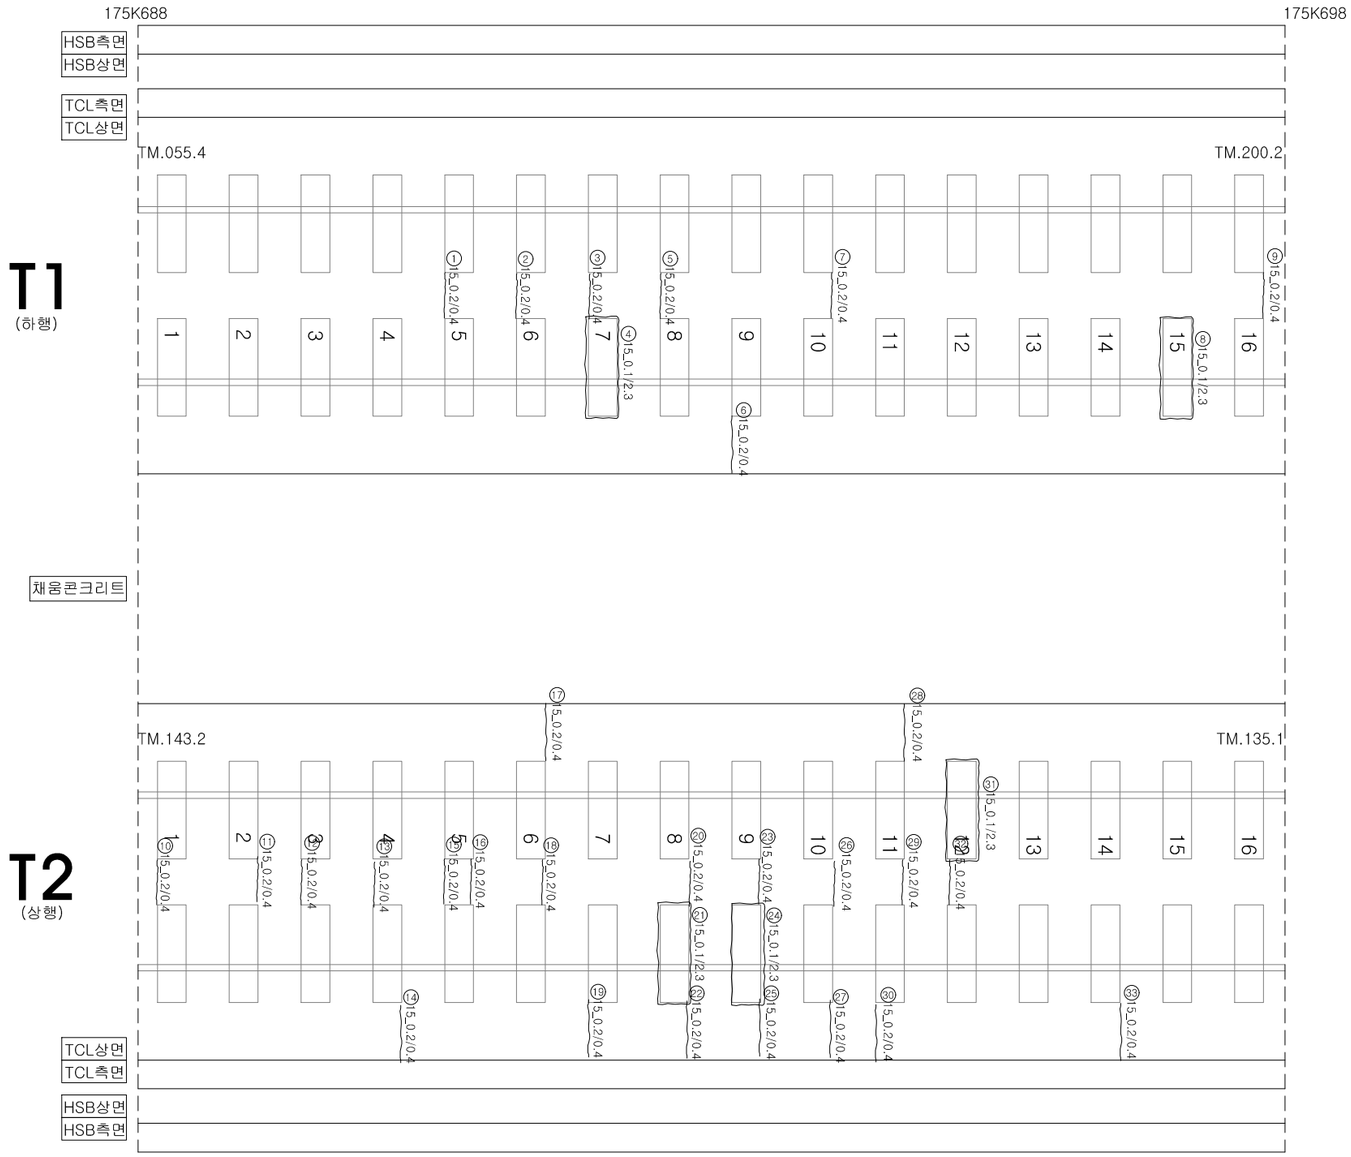
외관조사망도 번호
G9호룡터널_토공노반_35(175.688~175.698km, L=10m)

연번	손상	폭		연장		비고	연번	손상	폭		연장		비고
1	균열	0.2	mm	0.4	m								
2	균열	0.2	mm	0.4	m								
3	균열	0.2	mm	0.4	m								
4	경계부 균열	0.1	mm	2.3	m								
5	균열	0.2	mm	0.4	m								
6	균열	0.2	mm	0.4	m								
7	균열	0.2	mm	0.4	m								
8	경계부 균열	0.1	mm	2.3	m								
9	균열	0.2	mm	0.4	m								
10	균열	0.2	mm	0.4	m								
11	균열	0.2	mm	0.4	m								
12	균열	0.2	mm	0.4	m								
13	균열	0.2	mm	0.4	m								
14	균열	0.2	mm	0.4	m								
15	균열	0.2	mm	0.4	m								
16	균열	0.2	mm	0.4	m								
17	균열	0.2	mm	0.4	m								
18	균열	0.2	mm	0.4	m								
19	균열	0.2	mm	0.4	m								
20	균열	0.2	mm	0.4	m								
21	경계부 균열	0.1	mm	2.3	m								
22	균열	0.2	mm	0.4	m								
23	균열	0.2	mm	0.4	m								
24	경계부 균열	0.1	mm	2.3	m								
25	균열	0.2	mm	0.4	m								
26	균열	0.2	mm	0.4	m								
27	균열	0.2	mm	0.4	m								
28	균열	0.2	mm	0.4	m								
29	균열	0.2	mm	0.4	m								
30	균열	0.2	mm	0.4	m								
31	경계부 균열	0.1	mm	2.3	m								
32	균열	0.2	mm	0.4	m								
33	균열	0.2	mm	0.4	m

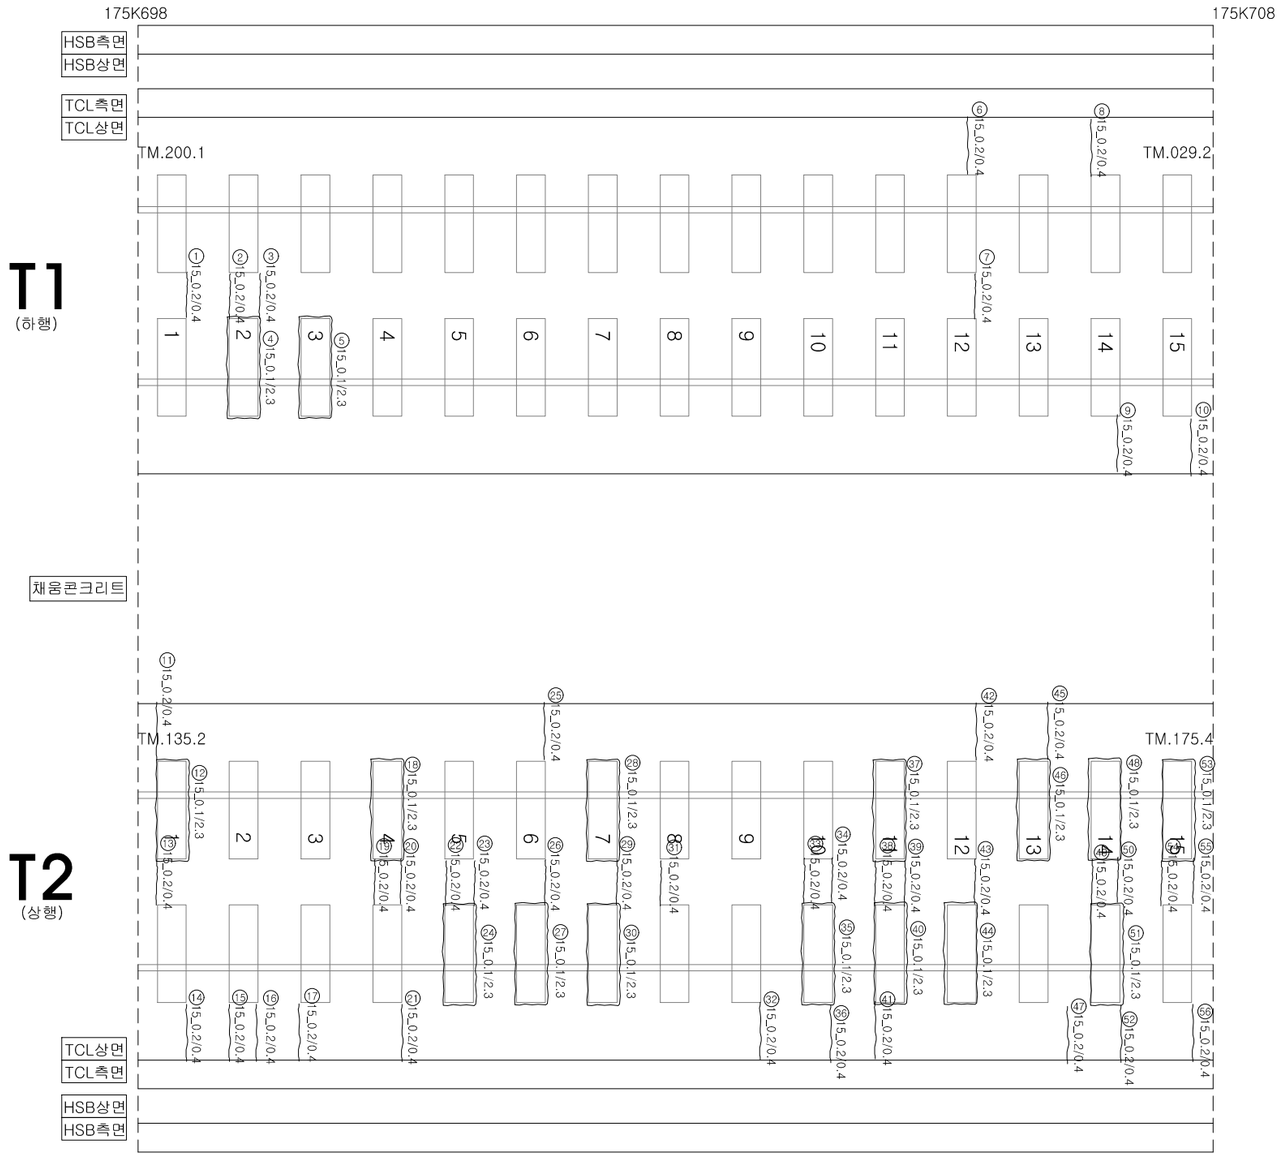
외관조사망도 번호
G9호룡터널_토공노반_36(175.698~175.708km, L=10m)

연번	손상	폭		연장		비고	연번	손상	폭		연장		비고
1	균열	0.2	㎜	0.4	m		56	균열	0.2	㎜	0.4	m	
2	균열	0.2	㎜	0.4	m								
3	균열	0.2	㎜	0.4	m								
4	경계부 균열	0.1	㎜	2.3	m								
5	경계부 균열	0.1	㎜	2.3	m								
6	균열	0.2	㎜	0.4	m								
7	균열	0.2	㎜	0.4	m								
8	균열	0.2	㎜	0.4	m								
9	균열	0.2	㎜	0.4	m								
10	균열	0.2	㎜	0.4	m								
11	균열	0.2	㎜	0.4	m								
12	경계부 균열	0.1	㎜	2.3	m								
13	균열	0.2	㎜	0.4	m								
14	균열	0.2	㎜	0.4	m								
15	균열	0.2	㎜	0.4	m								
16	균열	0.2	㎜	0.4	m								
17	균열	0.2	㎜	0.4	m								
18	경계부 균열	0.1	㎜	2.3	m								
19	균열	0.2	㎜	0.4	m								
20	균열	0.2	㎜	0.4	m								
21	균열	0.2	㎜	0.4	m								
22	균열	0.2	㎜	0.4	m								
23	균열	0.2	㎜	0.4	m								
24	경계부 균열	0.1	㎜	2.3	m								
25	균열	0.2	㎜	0.4	m								
26	균열	0.2	㎜	0.4	m								
27	경계부 균열	0.1	㎜	2.3	m								
28	경계부 균열	0.1	㎜	2.3	m								
29	균열	0.2	㎜	0.4	m								
30	경계부 균열	0.1	㎜	2.3	m								
31	균열	0.2	㎜	0.4	m								
32	균열	0.2	㎜	0.4	m								
33	균열	0.2	㎜	0.4	m								
34	균열	0.2	㎜	0.4	m

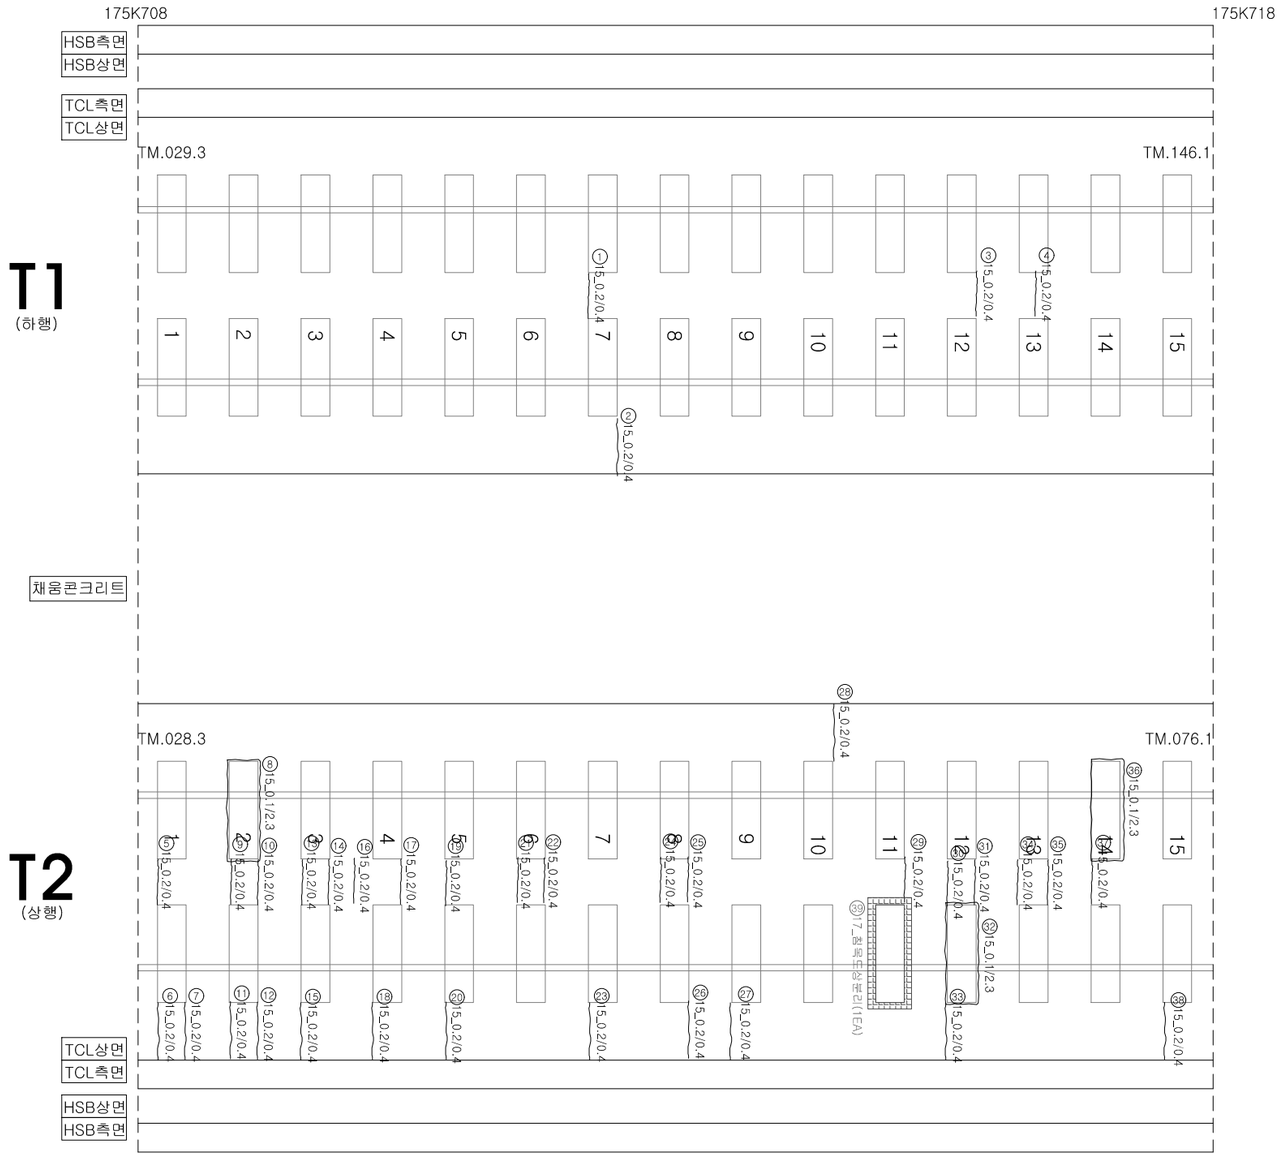
외관조사망도 번호
G9호룡터널_토공노반_37(175.708~175.718km, L=10m)

연번	손상	폭		연장		비고	연번	손상	폭		연장		비고
1	균열	0.2	㎜	0.4	m								
2	균열	0.2	㎜	0.4	m								
3	균열	0.2	㎜	0.4	m								
4	균열	0.2	㎜	0.4	m								
5	균열	0.2	㎜	0.4	m								
6	균열	0.2	㎜	0.4	m								
7	균열	0.2	㎜	0.4	m								
8	경계부 균열	0.1	㎜	2.3	m								
9	균열	0.2	㎜	0.4	m								
10	균열	0.2	㎜	0.4	m								
11	균열	0.2	㎜	0.4	m								
12	균열	0.2	㎜	0.4	m								
13	균열	0.2	㎜	0.4	m								
14	균열	0.2	㎜	0.4	m								
15	균열	0.2	㎜	0.4	m								
16	균열	0.2	㎜	0.4	m								
17	균열	0.2	㎜	0.4	m								
18	균열	0.2	㎜	0.4	m								
19	균열	0.2	㎜	0.4	m								
20	균열	0.2	㎜	0.4	m								
21	균열	0.2	㎜	0.4	m								
22	균열	0.2	㎜	0.4	m								
23	균열	0.2	㎜	0.4	m								
24	균열	0.2	㎜	0.4	m								
25	균열	0.2	㎜	0.4	m								
26	균열	0.2	㎜	0.4	m								
27	균열	0.2	㎜	0.4	m								
28	균열	0.2	㎜	0.4	m								
29	균열	0.2	㎜	0.4	m								
30	균열	0.2	㎜	0.4	m								
31	균열	0.2	㎜	0.4	m								
32	경계부 균열	0.1	㎜	2.3	m								
33	균열	0.2	㎜	0.4	m								
34	균열	0.2	㎜	0.4	m								
35	균열	0.2	㎜	0.4	m

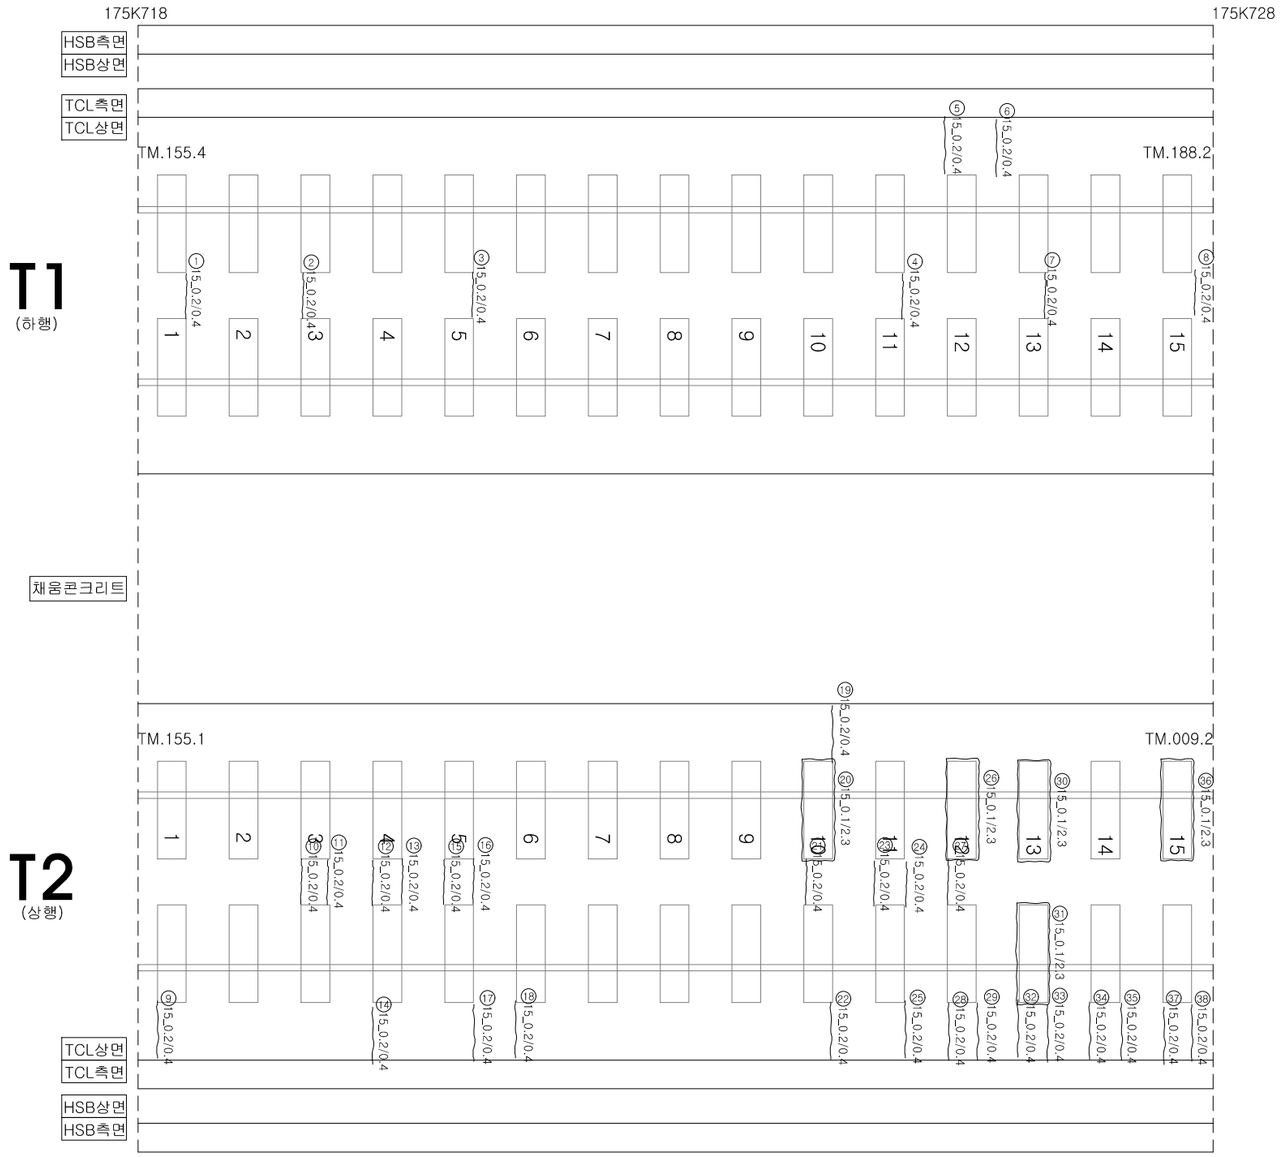
외관조사망도 번호
G9호룡터널_토공노반_38(175.718~175.728km, L=10m)

연번	손상	폭		연장		비고	연번	손상	폭		연장		비고
1	균열	0.2	㎜	0.4	m								
2	균열	0.2	㎜	0.4	m								
3	균열	0.2	㎜	0.4	m								
4	균열	0.2	㎜	0.4	m								
5	균열	0.2	㎜	0.4	m								
6	균열	0.2	㎜	0.4	m								
7	균열	0.2	㎜	0.4	m								
8	균열	0.2	㎜	0.4	m								
9	균열	0.2	㎜	0.4	m								
10	균열	0.2	㎜	0.4	m								
11	균열	0.2	㎜	0.4	m								
12	균열	0.2	㎜	0.4	m								
13	균열	0.2	㎜	0.4	m								
14	균열	0.2	㎜	0.4	m								
15	균열	0.2	㎜	0.4	m								
16	균열	0.2	㎜	0.4	m								
17	균열	0.2	㎜	0.4	m								
18	균열	0.2	㎜	0.4	m								
19	균열	0.2	㎜	0.4	m								
20	경계부 균열	0.1	㎜	2.3	m								
21	균열	0.2	㎜	0.4	m								
22	균열	0.2	㎜	0.4	m								
23	균열	0.2	㎜	0.4	m								
24	균열	0.2	㎜	0.4	m								
25	균열	0.2	㎜	0.4	m								
26	경계부 균열	0.1	㎜	2.3	m								
27	균열	0.2	㎜	0.4	m								
28	균열	0.2	㎜	0.4	m								
29	균열	0.2	㎜	0.4	m								
30	경계부 균열	0.1	㎜	2.3	m								
31	경계부 균열	0.1	㎜	2.3	m								
32	균열	0.2	㎜	0.4	m								
33	균열	0.2	㎜	0.4	m								
34	균열	0.2	㎜	0.4	m								
35	균열	0.2	㎜	0.4	m

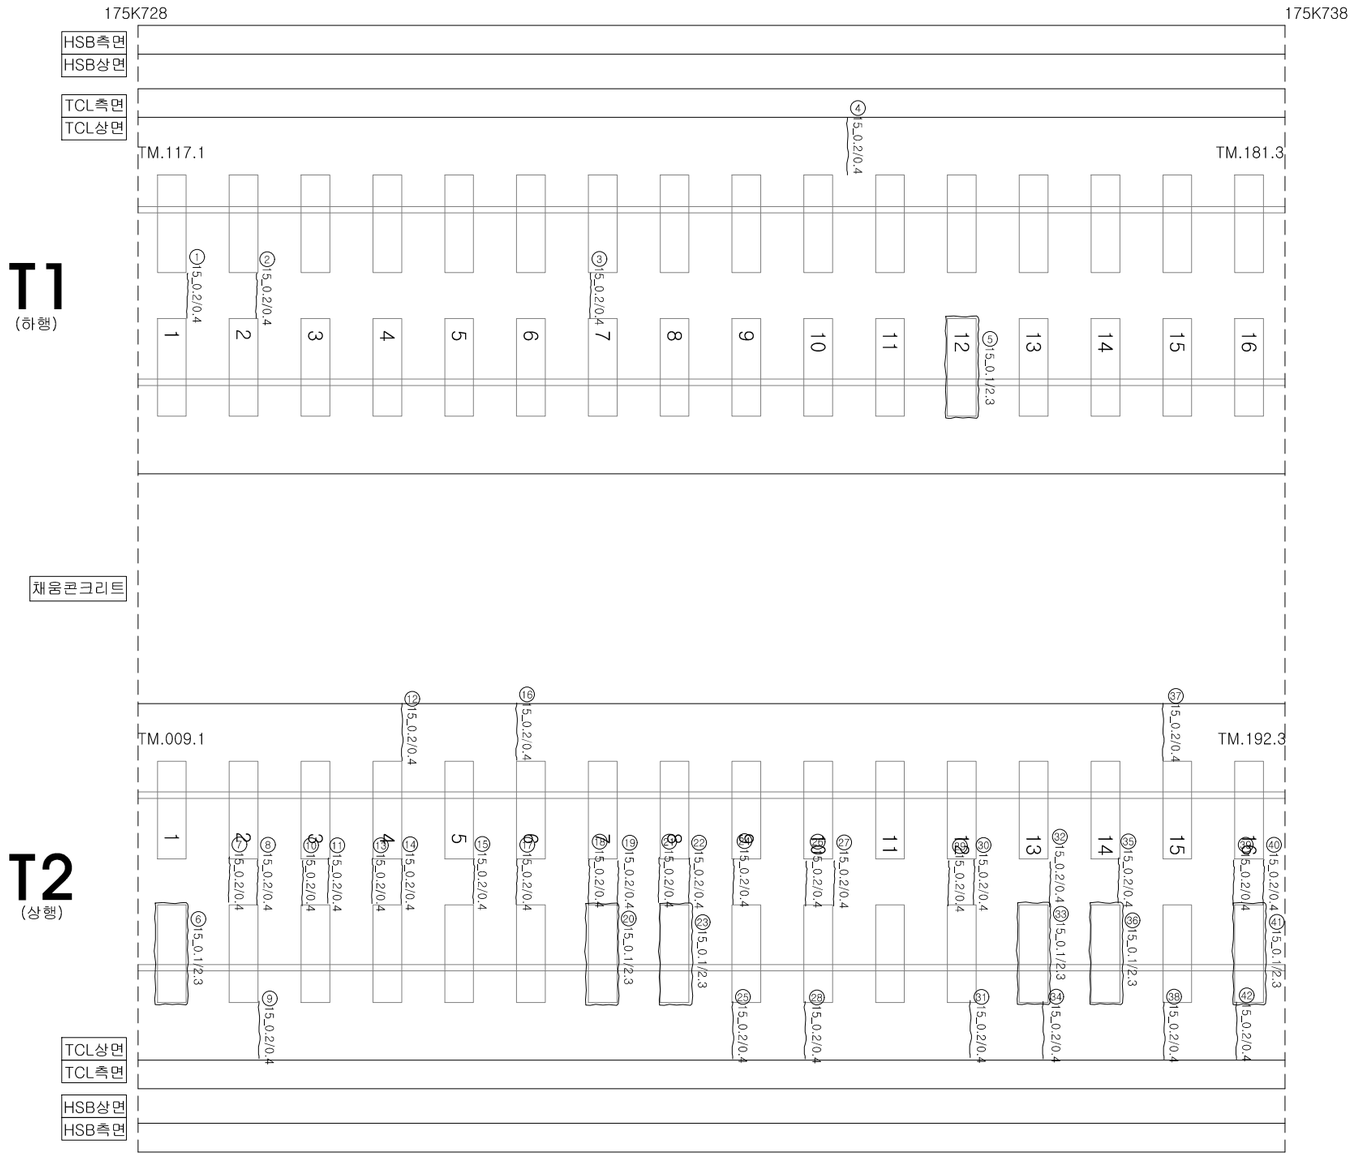
외관조사망도 번호
G9호룡터널_토공노반_39(175.728~175.738km, L=10m)

연번	손상	폭		연장		비고	연번	손상	폭		연장		비고
1	균열	0.2	㎜	0.4	m								
2	균열	0.2	㎜	0.4	m								
3	균열	0.2	㎜	0.4	m								
4	균열	0.2	㎜	0.4	m								
5	경계부 균열	0.1	㎜	2.3	m								
6	경계부 균열	0.1	㎜	2.3	m								
7	균열	0.2	㎜	0.4	m								
8	균열	0.2	㎜	0.4	m								
9	균열	0.2	㎜	0.4	m								
10	균열	0.2	㎜	0.4	m								
11	균열	0.2	㎜	0.4	m								
12	균열	0.2	㎜	0.4	m								
13	균열	0.2	㎜	0.4	m								
14	균열	0.2	㎜	0.4	m								
15	균열	0.2	㎜	0.4	m								
16	균열	0.2	㎜	0.4	m								
17	균열	0.2	㎜	0.4	m								
18	균열	0.2	㎜	0.4	m								
19	균열	0.2	㎜	0.4	m								
20	경계부 균열	0.1	㎜	2.3	m								
21	균열	0.2	㎜	0.4	m								
22	균열	0.2	㎜	0.4	m								
23	경계부 균열	0.1	㎜	2.3	m								
24	균열	0.2	㎜	0.4	m								
25	균열	0.2	㎜	0.4	m								
26	균열	0.2	㎜	0.4	m								
27	균열	0.2	㎜	0.4	m								
28	균열	0.2	㎜	0.4	m								
29	균열	0.2	㎜	0.4	m								
30	균열	0.2	㎜	0.4	m								
31	균열	0.2	㎜	0.4	m								
32	균열	0.2	㎜	0.4	m								
33	경계부 균열	0.1	㎜	2.3	m								
34	균열	0.2	㎜	0.4	m								
35	균열	0.2	㎜	0.4	m
