66. G99_고룡터널_토공노반
5-3공구

점검 일자	2017. 07.12~2017. 10.25
평균 기온	11.8 ~ 21.6℃

호남고속선 고룡터널_토공노반_1(175.351~175.358km, L=7m)

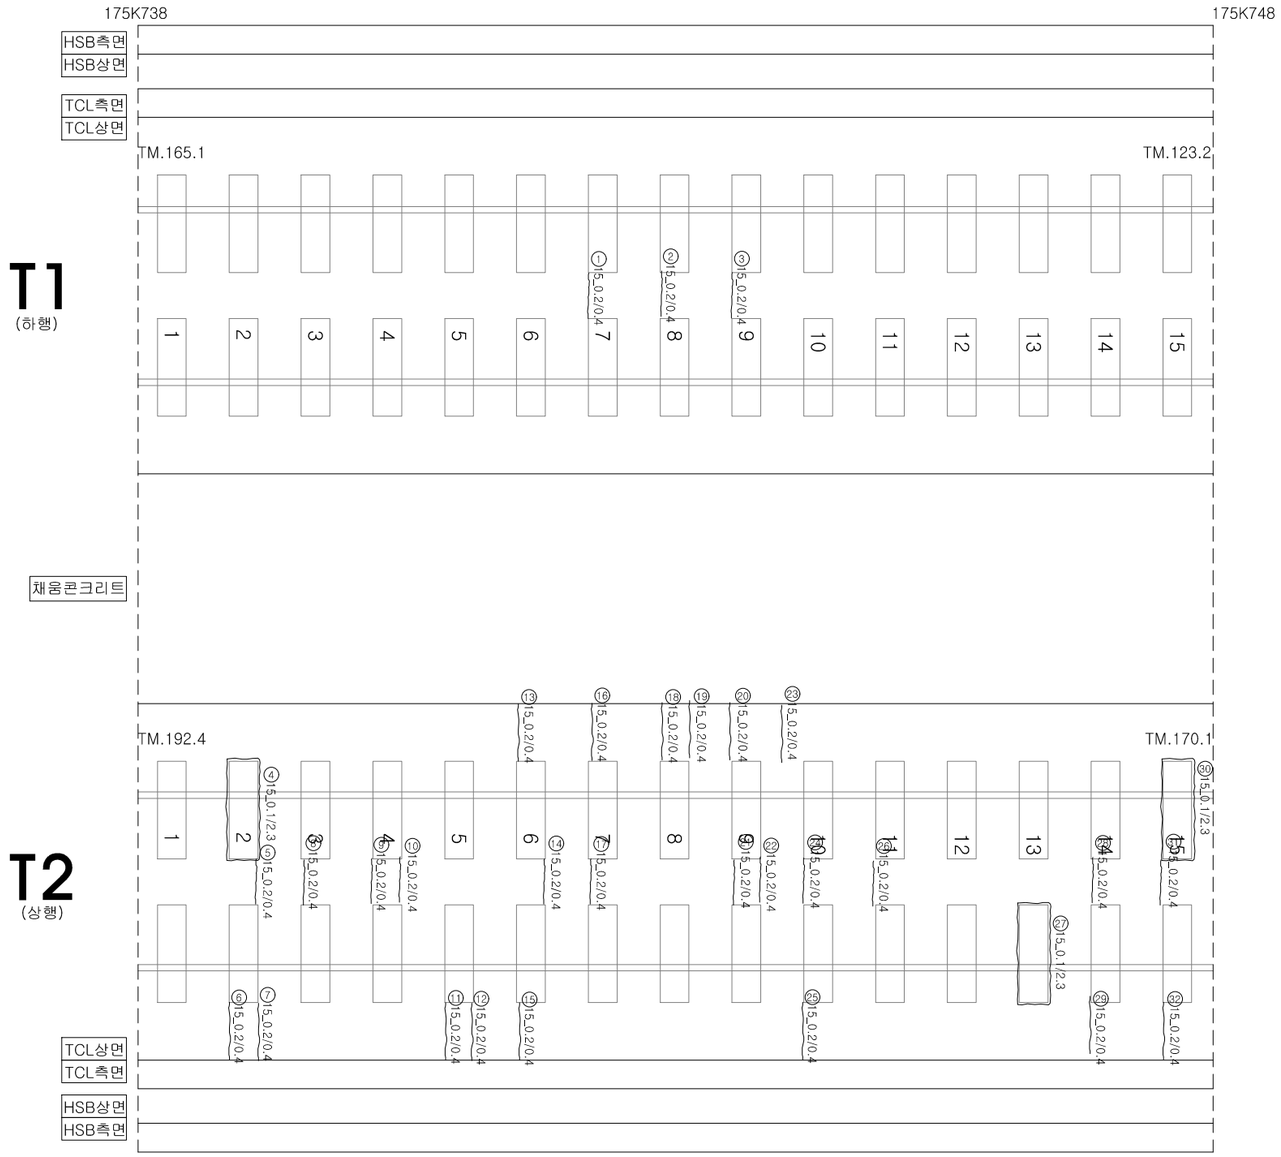
외관조사망도 번호
G9호룡터널_토공노반_40(175.738~175.748km, L=10m)

연번	손상	폭		연장		비고	연번	손상	폭		연장		비고
1	균열	0.2	㎜	0.4	m								
2	균열	0.2	㎜	0.4	m								
3	균열	0.2	㎜	0.4	m								
4	경계부 균열	0.1	㎜	2.3	m								
5	균열	0.2	㎜	0.4	m								
6	균열	0.2	㎜	0.4	m								
7	균열	0.2	㎜	0.4	m								
8	균열	0.2	㎜	0.4	m								
9	균열	0.2	㎜	0.4	m								
10	균열	0.2	㎜	0.4	m								
11	균열	0.2	㎜	0.4	m								
12	균열	0.2	㎜	0.4	m								
13	균열	0.2	㎜	0.4	m								
14	균열	0.2	㎜	0.4	m								
15	균열	0.2	㎜	0.4	m								
16	균열	0.2	㎜	0.4	m								
17	균열	0.2	㎜	0.4	m								
18	균열	0.2	㎜	0.4	m								
19	균열	0.2	㎜	0.4	m								
20	균열	0.2	㎜	0.4	m								
21	균열	0.2	㎜	0.4	m								
22	균열	0.2	㎜	0.4	m								
23	균열	0.2	㎜	0.4	m								
24	균열	0.2	㎜	0.4	m								
25	균열	0.2	㎜	0.4	m								
26	균열	0.2	㎜	0.4	m								
27	경계부 균열	0.1	㎜	2.3	m								
28	균열	0.2	㎜	0.4	m								
29	균열	0.2	㎜	0.4	m								
30	경계부 균열	0.1	㎜	2.3	m								
31	균열	0.2	㎜	0.4	m								
32	균열	0.2	㎜	0.4	m

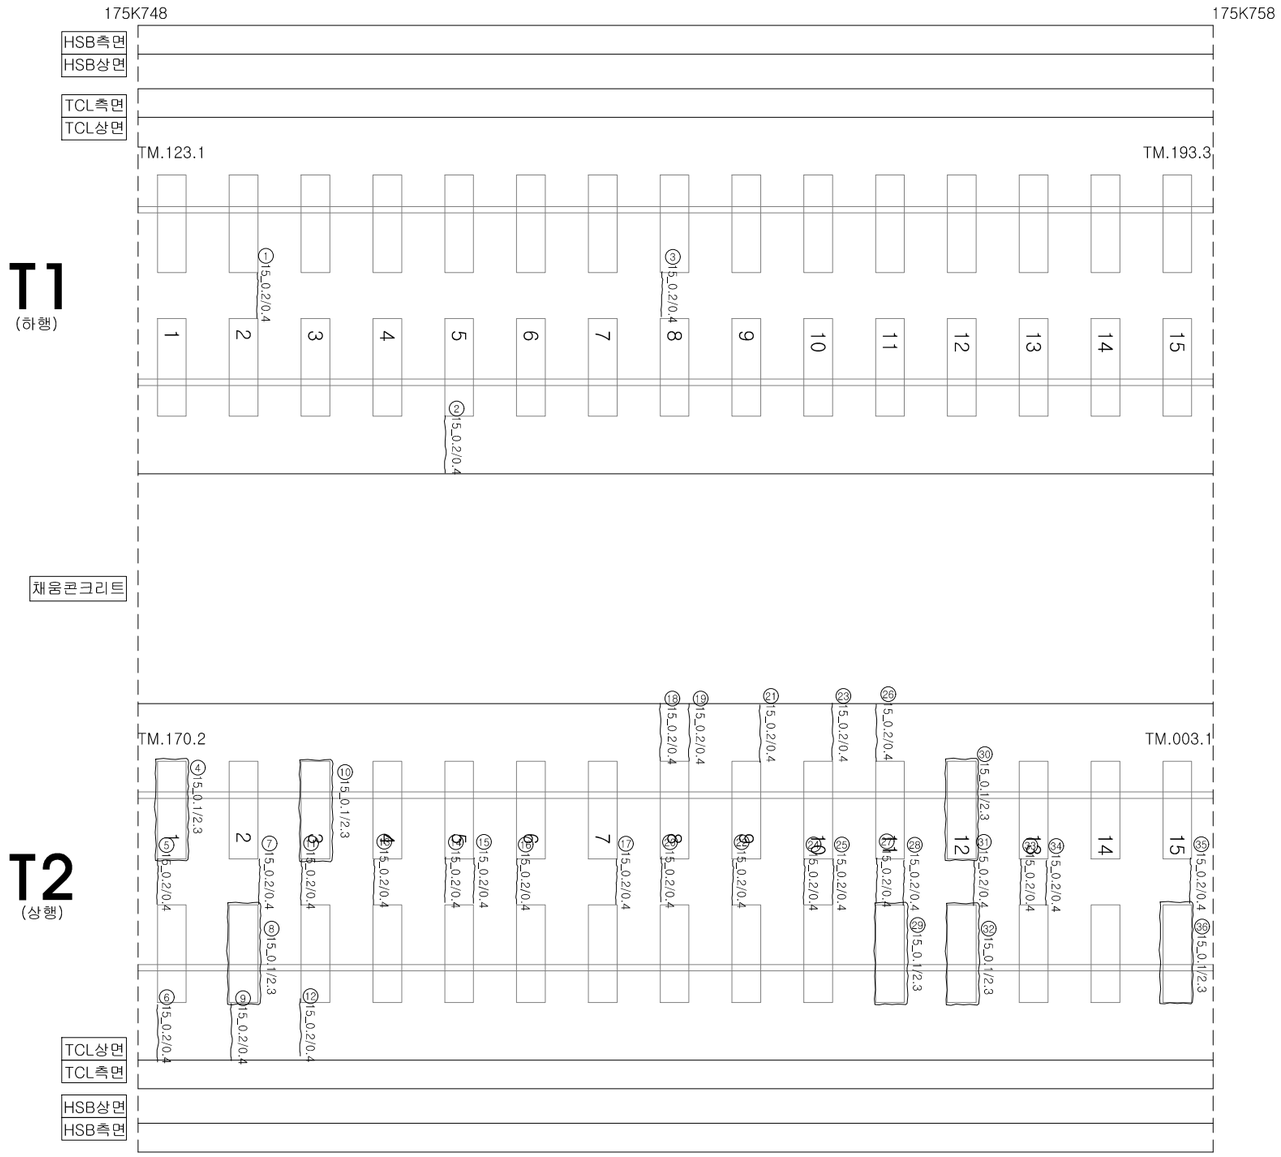
외관조사망도 번호
G9호룡터널_토공노반_41(175.748~175.758km, L=10m)

36	경계부 균열	0.1	㎜	2.3	m

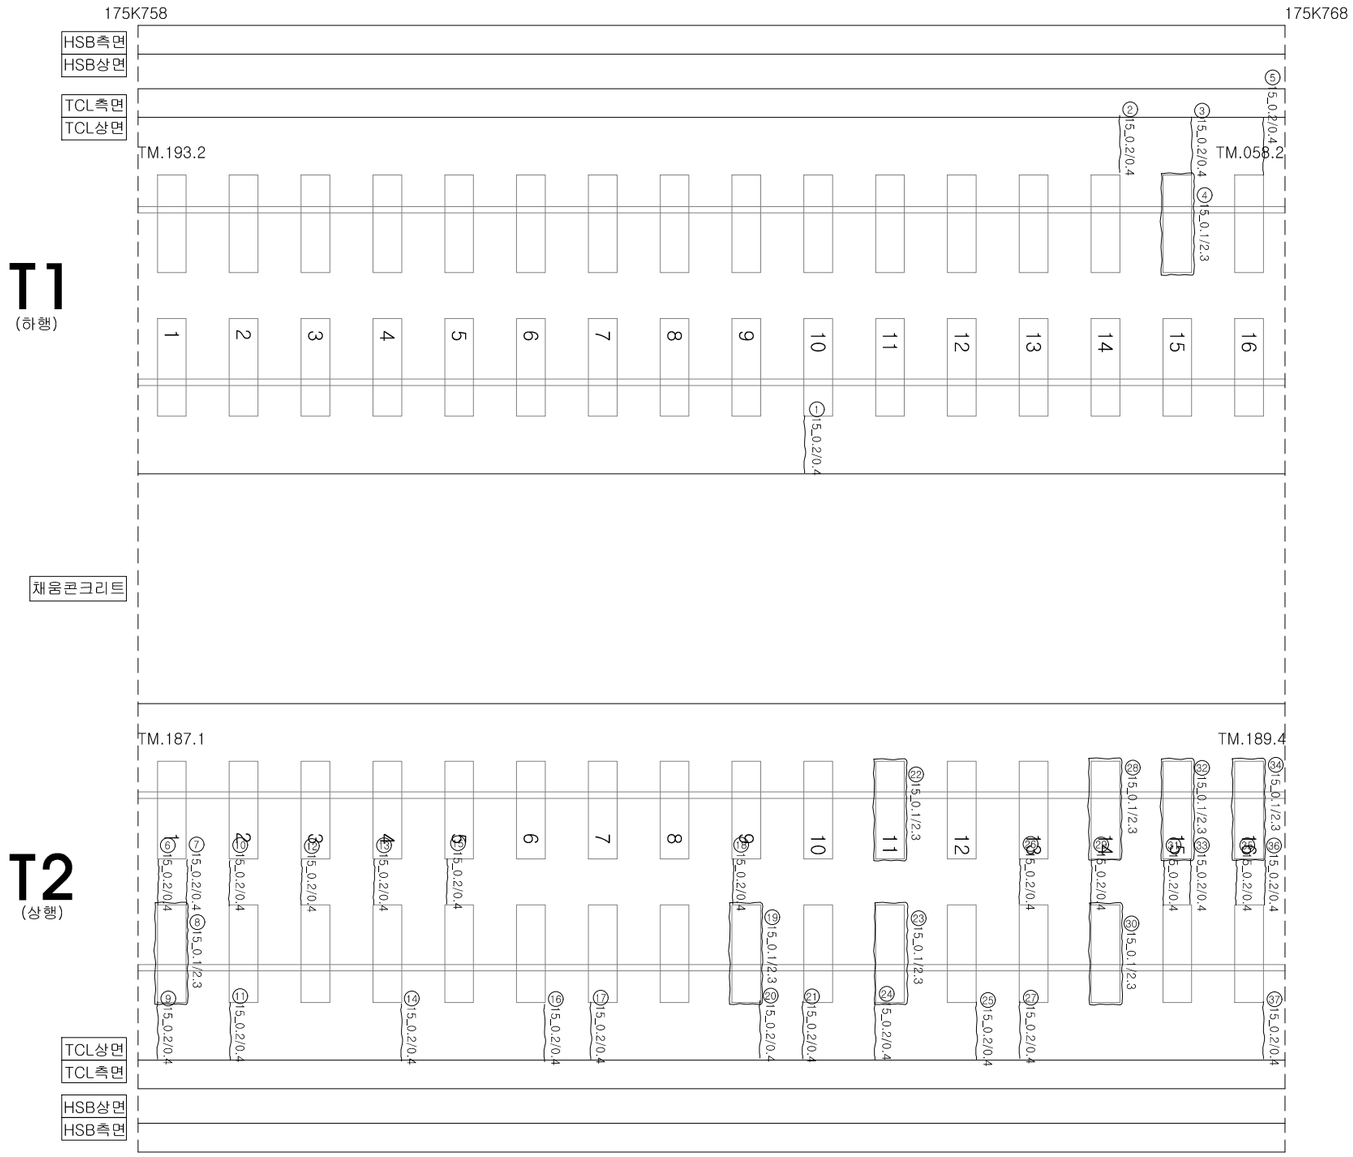
외관조사망도 번호
G9호룡터널_토공노반_42(175.758~175.768km, L=10m)

연번	손상	폭		연장		비고	연번	손상	폭		연장		비고
1	균열	0.2	㎜	0.4	m								
2	균열	0.2	㎜	0.4	m								
3	균열	0.2	㎜	0.4	m								
4	경계부 균열	0.1	㎜	2.3	m								
5	균열	0.2	㎜	0.4	m								
6	균열	0.2	㎜	0.4	m								
7	균열	0.2	㎜	0.4	m								
8	경계부 균열	0.1	㎜	2.3	m								
9	균열	0.2	㎜	0.4	m								
10	균열	0.2	㎜	0.4	m								
11	균열	0.2	㎜	0.4	m								
12	균열	0.2	㎜	0.4	m								
13	균열	0.2	㎜	0.4	m								
14	균열	0.2	㎜	0.4	m								
15	균열	0.2	㎜	0.4	m								
16	균열	0.2	㎜	0.4	m								
17	균열	0.2	㎜	0.4	m								
18	균열	0.2	㎜	0.4	m								
19	경계부 균열	0.1	㎜	2.3	m								
20	균열	0.2	㎜	0.4	m								
21	균열	0.2	㎜	0.4	m								
22	경계부 균열	0.1	㎜	2.3	m								
23	경계부 균열	0.1	㎜	2.3	m								
24	균열	0.2	㎜	0.4	m								
25	균열	0.2	㎜	0.4	m								
26	균열	0.2	㎜	0.4	m								
27	균열	0.2	㎜	0.4	m								
28	경계부 균열	0.1	㎜	2.3	m								
29	균열	0.2	㎜	0.4	m								
30	경계부 균열	0.1	㎜	2.3	m								
31	균열	0.2	㎜	0.4	m								
32	경계부 균열	0.1	㎜	2.3	m								
33	균열	0.2	㎜	0.4	m								
34	경계부 균열	0.1	㎜	2.3	m

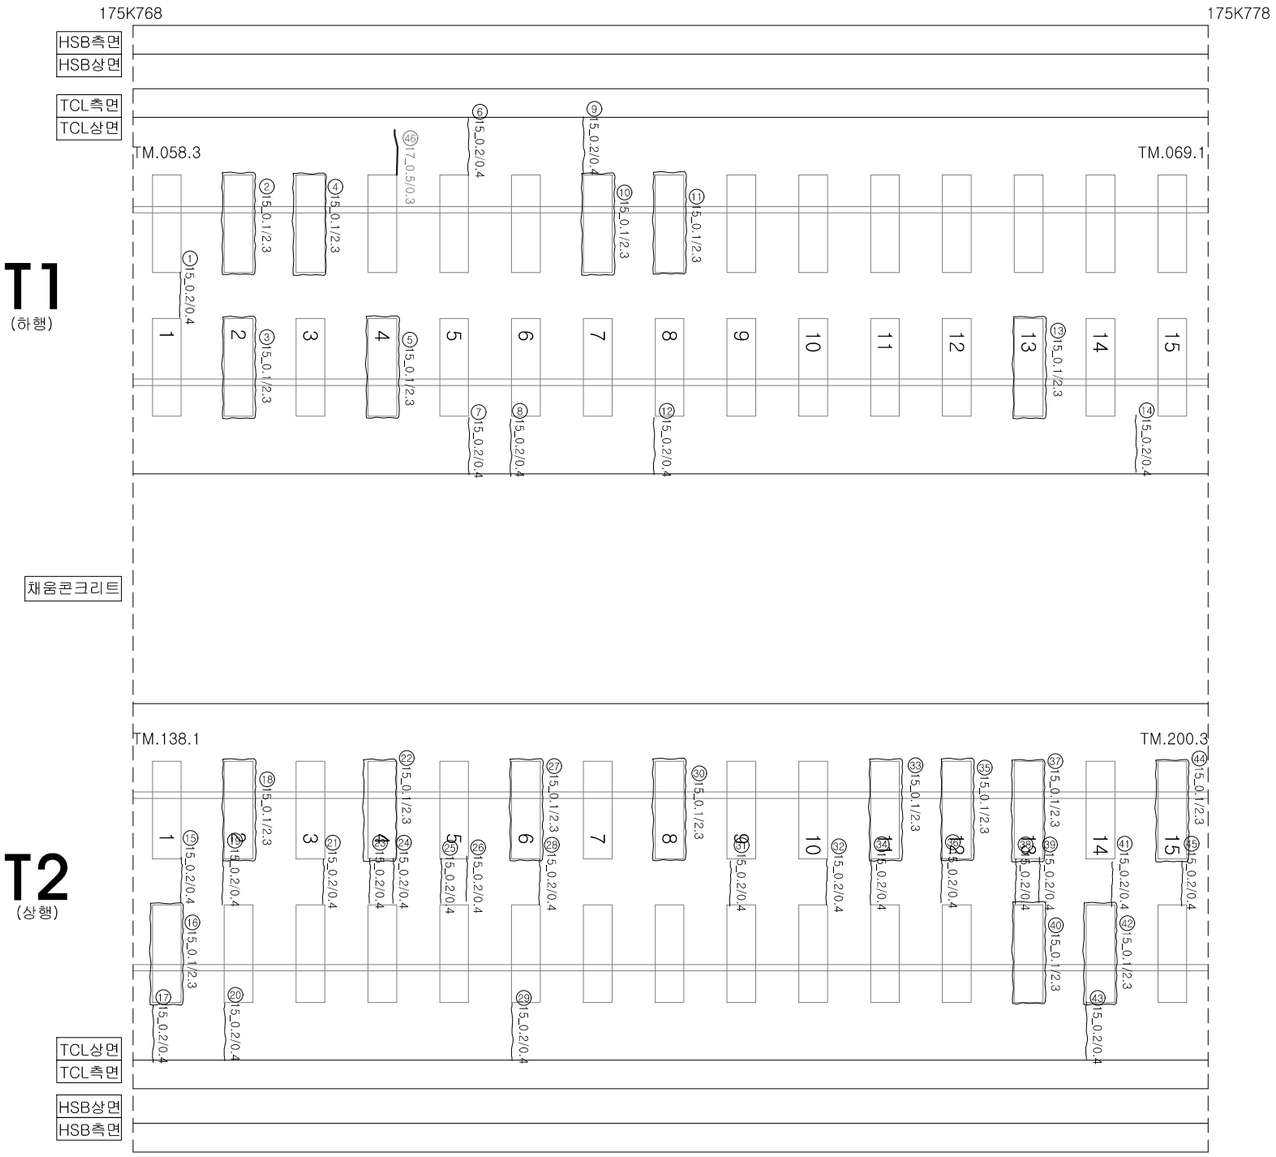
G9호룡터널_토공노반_43(175.768~175.778km, L=10m)

연번	손상	폭		연장		비고	연번	손상	폭		연장		비고
1	균열	0.2	㎜	0.4	m								
2	경계부 균열	0.1	㎜	2.3	m								
3	경계부 균열	0.1	㎜	2.3	m								
4	경계부 균열	0.1	㎜	2.3	m								
5	경계부 균열	0.1	㎜	2.3	m								
6	균열	0.2	㎜	0.4	m								
7	균열	0.2	㎜	0.4	m								
8	균열	0.2	㎜	0.4	m								
9	균열	0.2	㎜	0.4	m								
10	경계부 균열	0.1	㎜	2.3	m								
11	경계부 균열	0.1	㎜	2.3	m								
12	균열	0.2	㎜	0.4	m								
13	경계부 균열	0.1	㎜	2.3	m								
14	균열	0.2	㎜	0.4	m								
15	균열	0.2	㎜	0.4	m								
16	경계부 균열	0.1	㎜	2.3	m								
17	균열	0.2	㎜	0.4	m								
18	경계부 균열	0.1	㎜	2.3	m								
19	균열	0.2	㎜	0.4	m								
20	균열	0.2	㎜	0.4	m								
21	균열	0.2	㎜	0.4	m								
22	경계부 균열	0.1	㎜	2.3	m								
23	균열	0.2	㎜	0.4	m								
24	균열	0.2	㎜	0.4	m								
25	균열	0.2	㎜	0.4	m								
26	균열	0.2	㎜	0.4	m								
27	경계부 균열	0.1	㎜	2.3	m								
28	균열	0.2	㎜	0.4	m								
29	균열	0.2	㎜	0.4	m								
30	경계부 균열	0.1	㎜	2.3	m								
31	균열	0.2	㎜	0.4	m								
32	균열	0.2	㎜	0.4	m								
33	경계부 균열	0.1	㎜	2.3	m								
34	균열	0.2	㎜	0.4	m

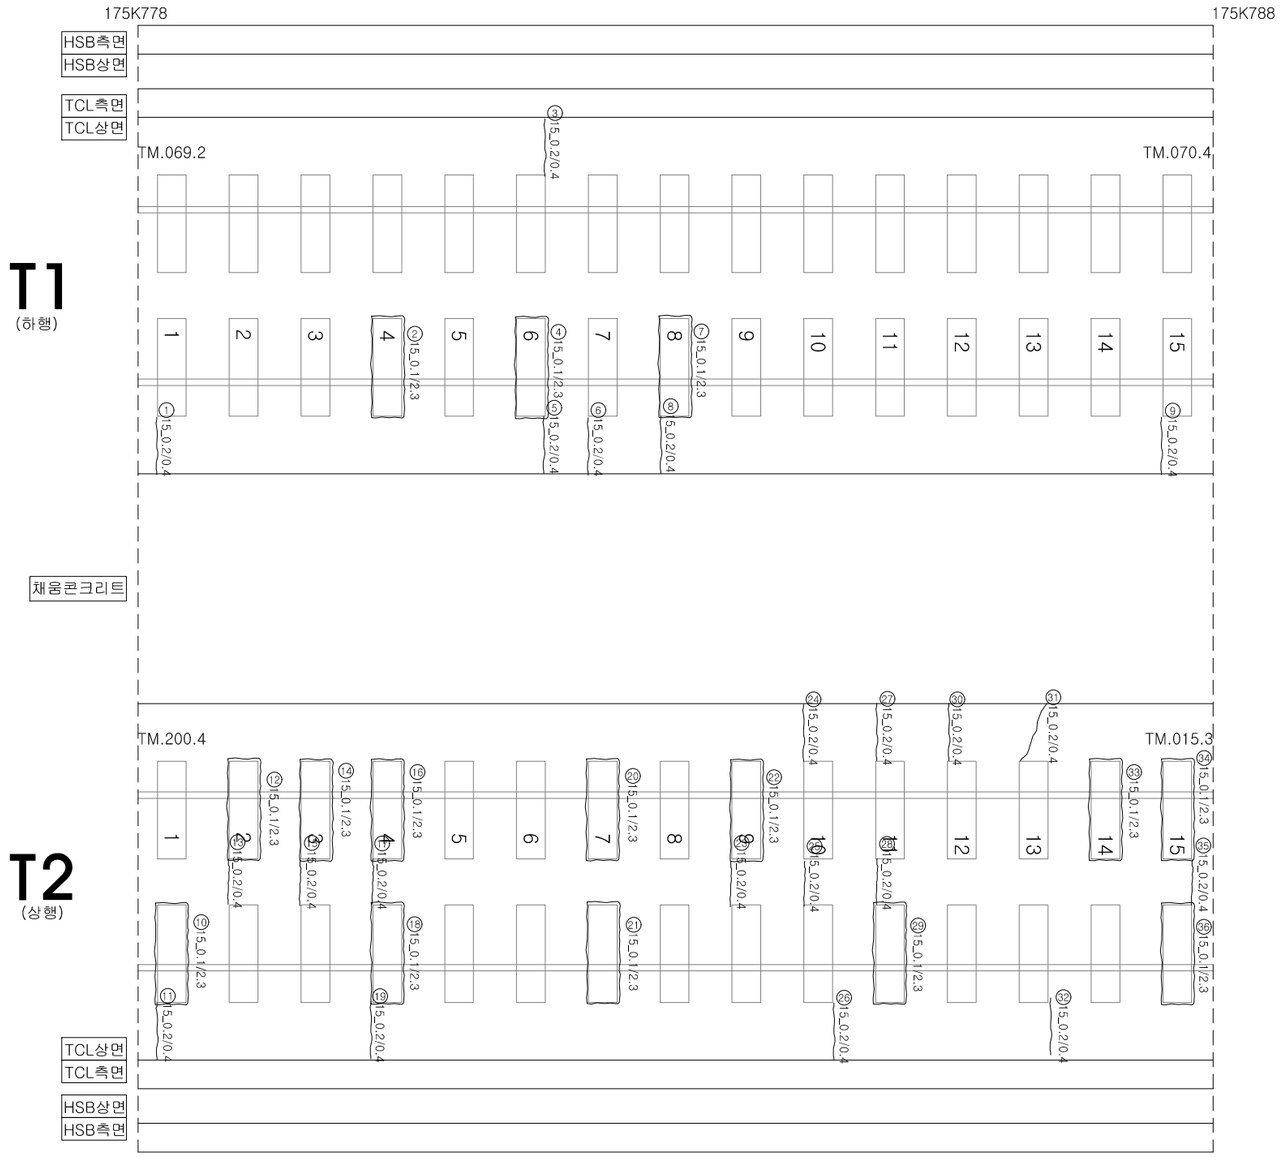
외관조사망도 번호
G9호룡터널_토공노반_44(175.778~175.788km, L=10m)

연번	손상	폭		연장		비고	연번	손상	폭		연장		비고
1	균열	0.2	㎜	0.4	m								
2	경계부 균열	0.1	㎜	2.3	m								
3	균열	0.2	㎜	0.4	m								
4	경계부 균열	0.1	㎜	2.3	m								
5	균열	0.2	㎜	0.4	m								
6	균열	0.2	㎜	0.4	m								
7	경계부 균열	0.1	㎜	2.3	m								
8	균열	0.2	㎜	0.4	m								
9	균열	0.2	㎜	0.4	m								
10	경계부 균열	0.1	㎜	2.3	m								
11	균열	0.2	㎜	0.4	m								
12	경계부 균열	0.1	㎜	2.3	m								
13	균열	0.2	㎜	0.4	m								
14	경계부 균열	0.1	㎜	2.3	m								
15	균열	0.2	㎜	0.4	m								
16	경계부 균열	0.1	㎜	2.3	m								
17	균열	0.2	㎜	0.4	m								
18	경계부 균열	0.1	㎜	2.3	m								
19	균열	0.2	㎜	0.4	m								
20	경계부 균열	0.1	㎜	2.3	m								
21	경계부 균열	0.1	㎜	2.3	m								
22	경계부 균열	0.1	㎜	2.3	m								
23	균열	0.2	㎜	0.4	m								
24	균열	0.2	㎜	0.4	m								
25	균열	0.2	㎜	0.4	m								
26	균열	0.2	㎜	0.4	m								
27	균열	0.2	㎜	0.4	m								
28	균열	0.2	㎜	0.4	m								
29	경계부 균열	0.1	㎜	2.3	m								
30	균열	0.2	㎜	0.4	m								
31	균열	0.2	㎜	0.4	m								
32	균열	0.2	㎜	0.4	m								
33	경계부 균열	0.1	㎜	2.3	m								
34	경계부 균열	0.1	㎜	2.3	m

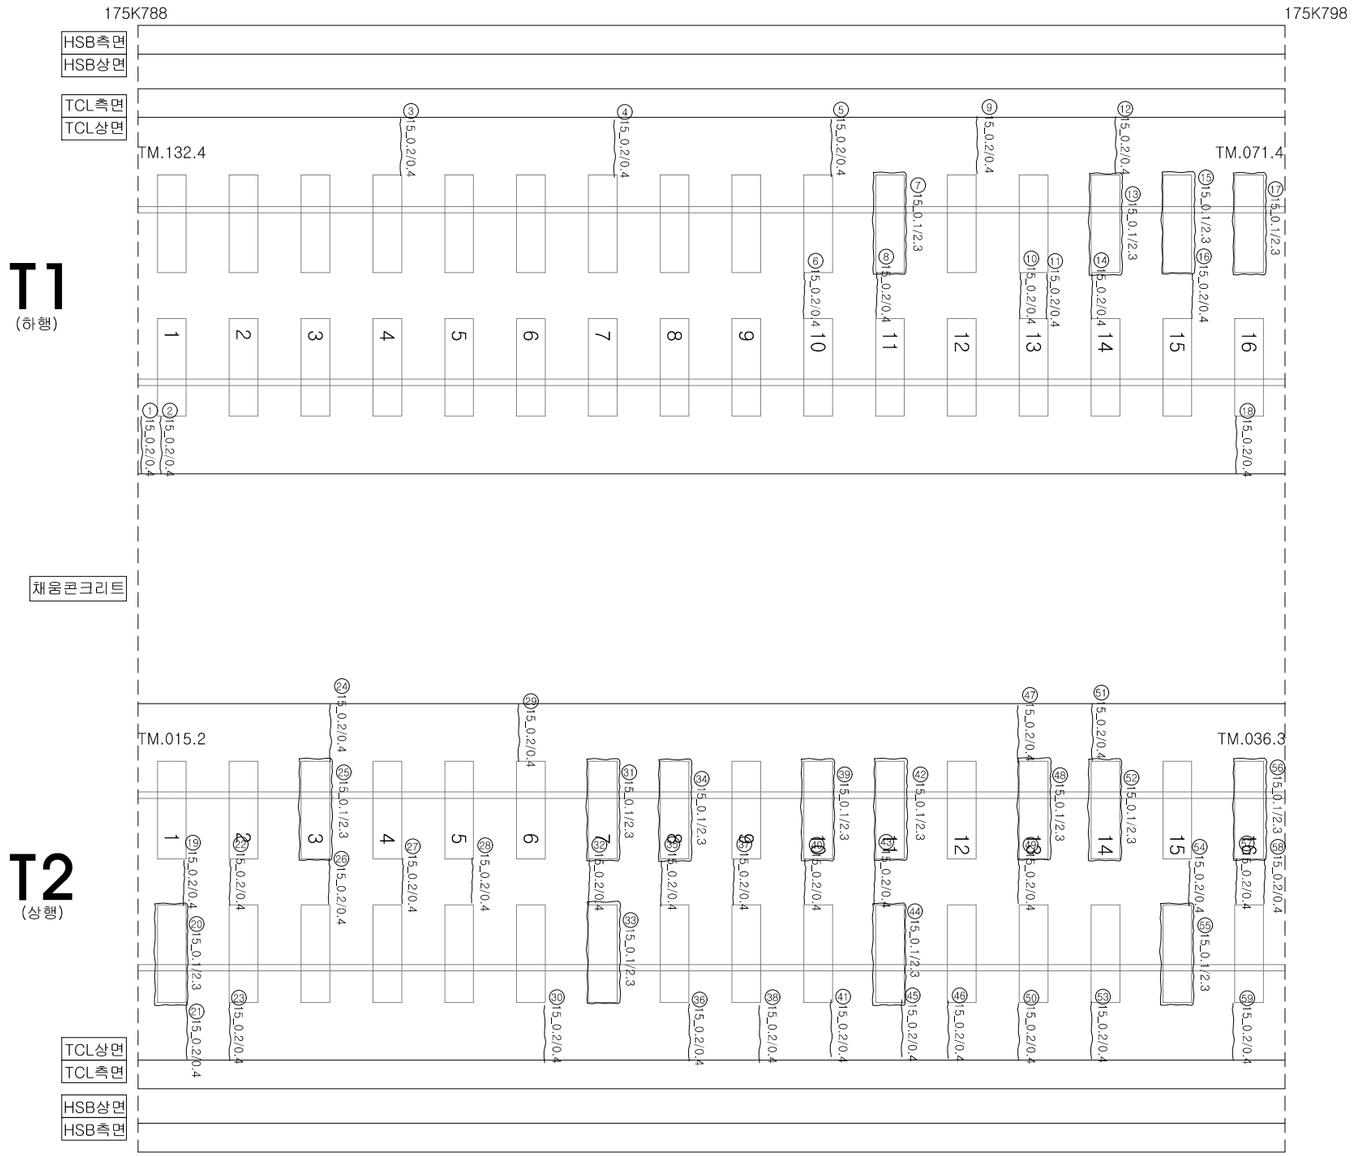
외관조사망도 번호
G9호룡터널_토공노반_45(175.788~175.798km, L=10m)

연번	손상	폭		연장		비고	연번	손상	폭		연장		비고
1	균열	0.2	㎜	0.4	m		56	경계부 균열	0.1	㎜	2.3	m	
2	균열	0.2	㎜	0.4	m		57	균열	0.2	㎜	0.4	m	
3	균열	0.2	㎜	0.4	m		58	균열	0.2	㎜	0.4	m	
4	균열	0.2	㎜	0.4	m		59	균열	0.2	㎜	0.4	m	
5	균열	0.2	㎜	0.4	m								
6	균열	0.2	㎜	0.4	m								
7	경계부 균열	0.1	㎜	2.3	m								
8	균열	0.2	㎜	0.4	m								
9	균열	0.2	㎜	0.4	m								
10	균열	0.2	㎜	0.4	m								
11	균열	0.2	㎜	0.4	m								
12	균열	0.2	㎜	0.4	m								
13	경계부 균열	0.1	㎜	2.3	m								
14	균열	0.2	㎜	0.4	m								
15	경계부 균열	0.1	㎜	2.3	m								
16	균열	0.2	㎜	0.4	m								
17	경계부 균열	0.1	㎜	2.3	m								
18	균열	0.2	㎜	0.4	m								
19	균열	0.2	㎜	0.4	m								
20	경계부 균열	0.1	㎜	2.3	m								
21	균열	0.2	㎜	0.4	m								
22	균열	0.2	㎜	0.4	m								
23	균열	0.2	㎜	0.4	m								
24	균열	0.2	㎜	0.4	m								
25	경계부 균열	0.1	㎜	2.3	m								
26	균열	0.2	㎜	0.4	m								
27	균열	0.2	㎜	0.4	m								
28	균열	0.2	㎜	0.4	m								
29	균열	0.2	㎜	0.4	m								
30	균열	0.2	㎜	0.4	m								
31	경계부 균열	0.1	㎜	2.3	m								
32	균열	0.2	㎜	0.4	m

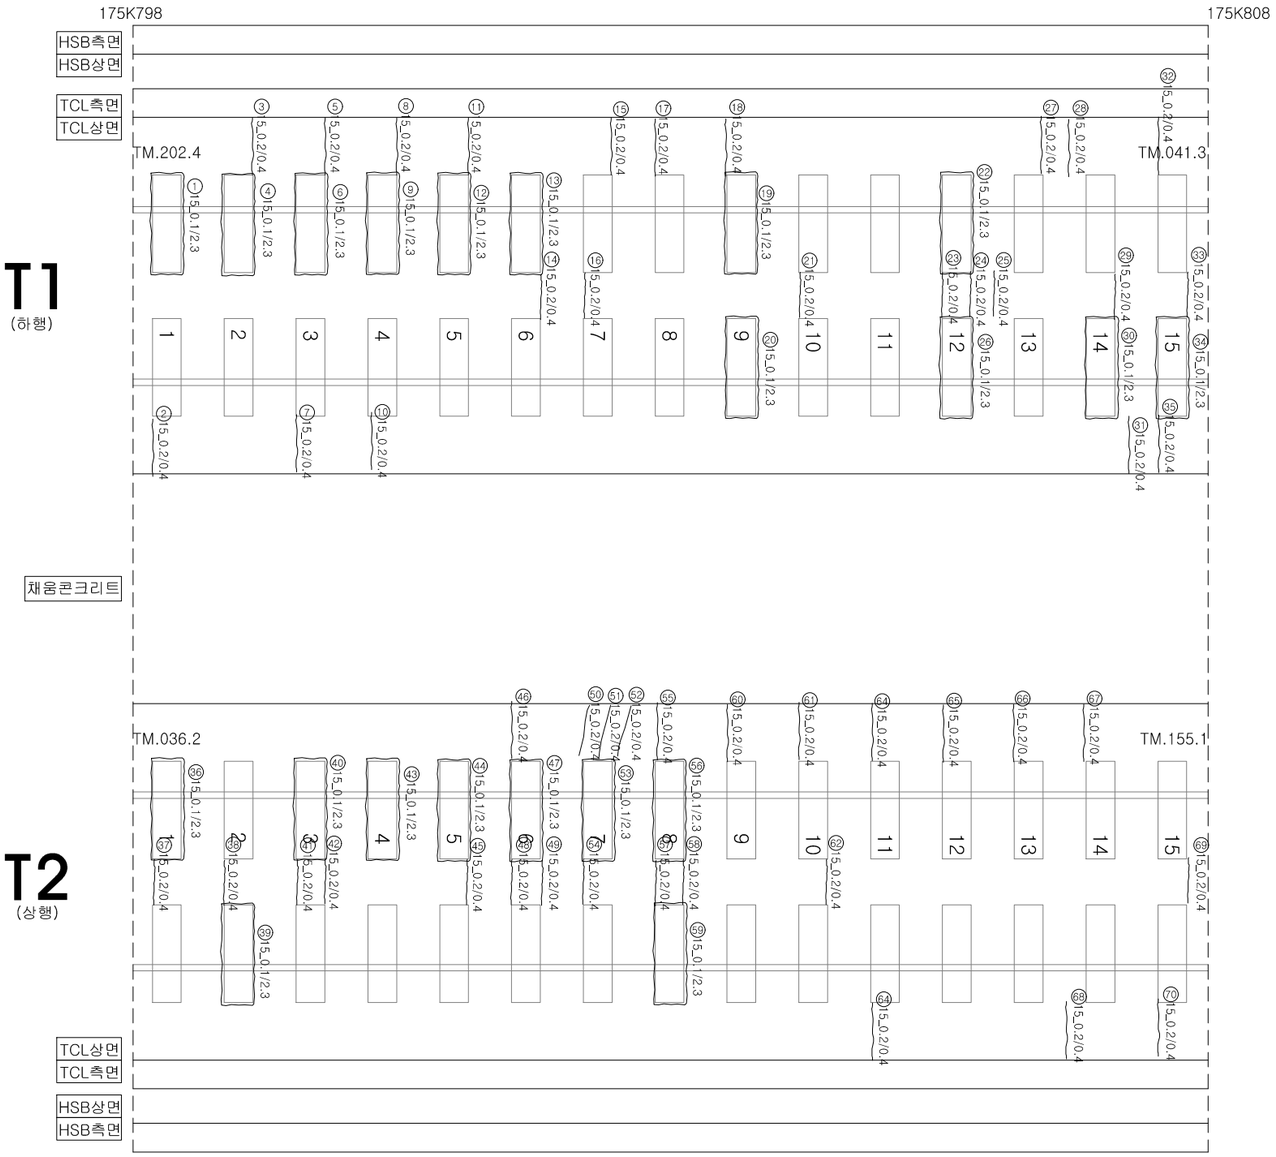
외관조사망도 번호
G9호용터널_토공노반_46(175.798~175.808km, L=10m)

연번	손상	폭		연장		비고	연번	손상	폭		연장		비고
1	경계부 균열	0.1	㎜	2.3	m		56	경계부 균열	0.1	㎜	2.3	m	
2	균열	0.2	㎜	0.4	m		57	균열	0.2	㎜	0.4	m	
3	균열	0.2	㎜	0.4	m		58	균열	0.2	㎜	0.4	m	
4	경계부 균열	0.1	㎜	2.3	m		59	경계부 균열	0.1	㎜	2.3	m	
5	균열	0.2	㎜	0.4	m		60	균열	0.2	㎜	0.4	m	
6	경계부 균열	0.1	㎜	2.3	m		61	균열	0.2	㎜	0.4	m	
7	균열	0.2	㎜	0.4	m		62	균열	0.2	㎜	0.4	m	
8	균열	0.2	㎜	0.4	m		63	균열	0.2	㎜	0.4	m	
9	경계부 균열	0.1	㎜	2.3	m		64	균열	0.2	㎜	0.4	m	
10	균열	0.2	㎜	0.4	m		65	균열	0.2	㎜	0.4	m	
11	균열	0.2	㎜	0.4	m		66	균열	0.2	㎜	0.4	m	
12	경계부 균열	0.1	㎜	2.3	m		67	균열	0.2	㎜	0.4	m	
13	경계부 균열	0.1	㎜	2.3	m		68	균열	0.2	㎜	0.4	m	
14	균열	0.2	㎜	0.4	m		69	균열	0.2	㎜	0.4	m	
15	균열	0.2	㎜	0.4	m								
16	균열	0.2	㎜	0.4	m								
17	균열	0.2	㎜	0.4	m								
18	균열	0.2	㎜	0.4	m								
19	경계부 균열	0.1	㎜	2.3	m								
20	경계부 균열	0.1	㎜	2.3	m								
21	균열	0.2	㎜	0.4	m								
22	경계부 균열	0.1	㎜	2.3	m								
23	균열	0.2	㎜	0.4	m								
24	균열	0.2	㎜	0.4	m								
25	균열	0.2	㎜	0.4	m								
26	경계부 균열	0.1	㎜	2.3	m								
27	균열	0.2	㎜	0.4	m

28	균열	0.2	㎜	0.4	m								
29	균열	0.2	㎜	0.4	m								
30	경계부 균열	0.1	㎜	2.3	m								
31	균열	0.2	㎜	0.4	m								
32	균열	0.2	㎜	0.4	m								
33	균열	0.2	㎜	0.4	m								
34	경계부 균열	0.1	㎜	2.3	m								
35	균열	0.2	㎜	0.4	m								
36	경계부 균열	0.1	㎜	2.3	m								
37	균열	0.2	㎜	0.4	m								
38	균열	0.2	㎜	0.4	m								
39	경계부 균열	0.1	㎜	2.3	m								
40	경계부 균열	0.1	㎜	2.3	m								
41	균열	0.2	㎜	0.4	m								
42	균열	0.2	㎜	0.4	m								
43	경계부 균열	0.1	㎜	2.3	m								
44	경계부 균열	0.1	㎜	2.3	m								
45	균열	0.2	㎜	0.4	m								
46	균열	0.2	㎜	0.4	m								
47	경계부 균열	0.1	㎜	2.3	m								
48	균열	0.2	㎜	0.4	m								
49	균열	0.2	㎜	0.4	m								
50	균열	0.2	㎜	0.4	m								
51	균열	0.2	㎜	0.4	m								
52	균열	0.2	㎜	0.4	m								
53	경계부 균열	0.1	㎜	2.3	m								
54	균열	0.2	㎜	0.4	m								
55	균열	0.2	㎜	0.4	m

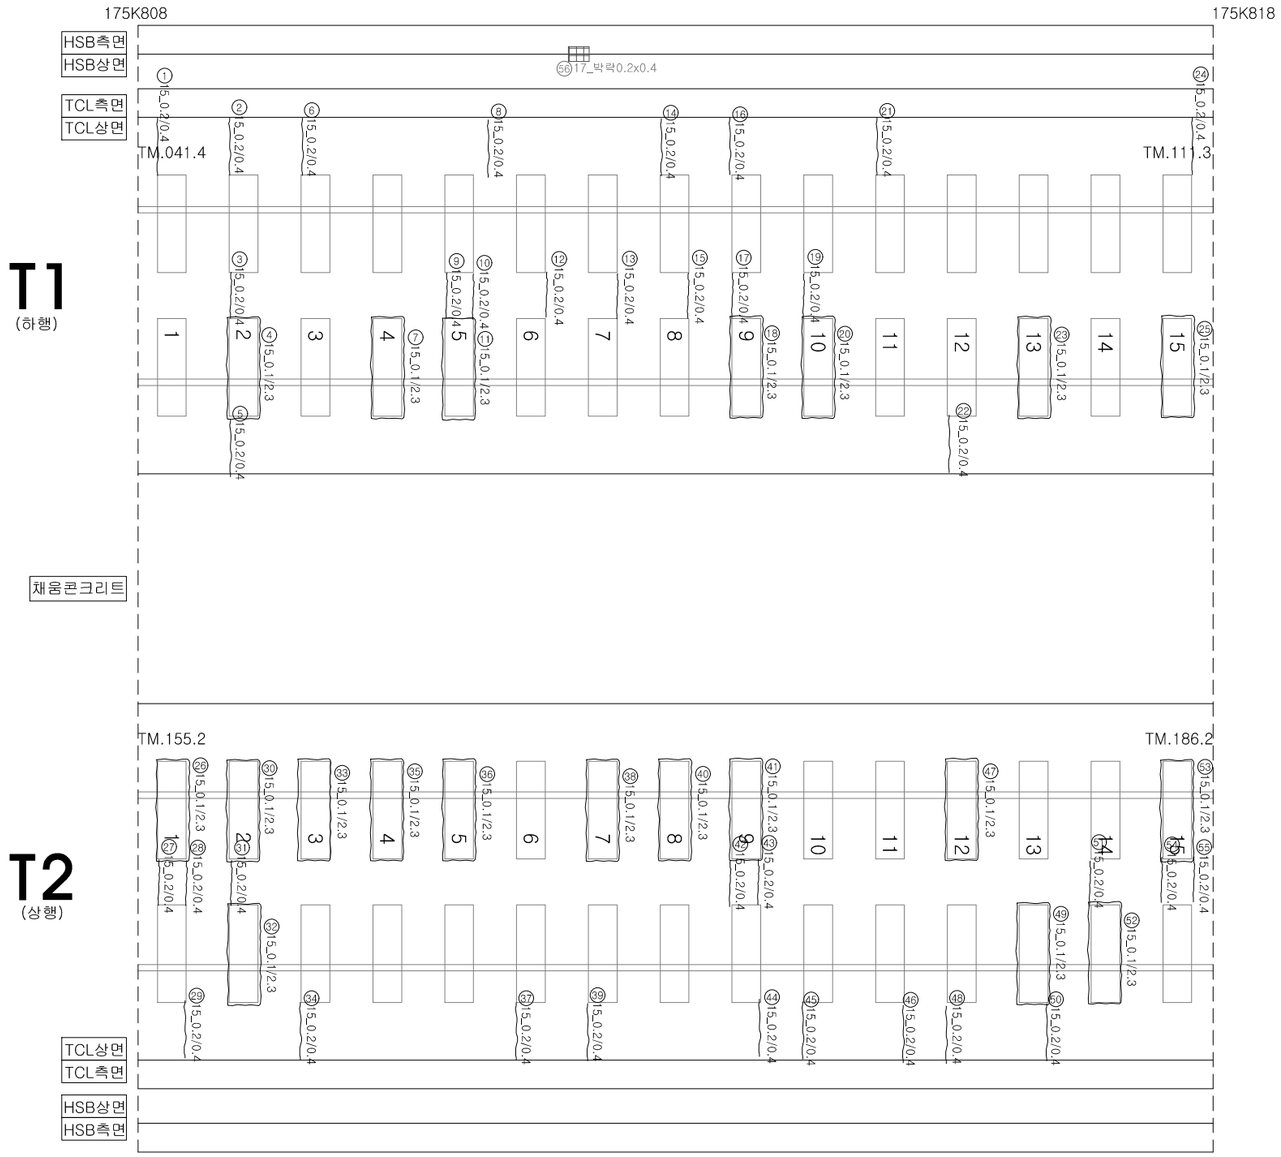
외관조사망도 번호
G9호룡터널_토공노반_47(175.808~175.818km, L=10m)

연번	손상	폭		연장		비고	연번	손상	폭		연장		비고
1	균열	0.2	㎜	0.4	m		56	박락	0.2	m	0.4	m	
2	균열	0.2	㎜	0.4	m								
3	균열	0.2	㎜	0.4	m								
4	경계부 균열	0.1	㎜	2.3	m								
5	균열	0.2	㎜	0.4	m								
6	균열	0.2	㎜	0.4	m								
7	균열	0.2	㎜	0.4	m								
8	균열	0.2	㎜	0.4	m								
9	균열	0.2	㎜	0.4	m								
10	균열	0.2	㎜	0.4	m								
11	경계부 균열	0.1	㎜	2.3	m								
12	균열	0.2	㎜	0.4	m								
13	균열	0.2	㎜	0.4	m								
14	균열	0.2	㎜	0.4	m								
15	균열	0.2	㎜	0.4	m								
16	균열	0.2	㎜	0.4	m								
17	균열	0.2	㎜	0.4	m								
18	경계부 균열	0.1	㎜	2.3	m								
19	균열	0.2	㎜	0.4	m								
20	경계부 균열	0.1	㎜	2.3	m								
21	균열	0.2	㎜	0.4	m								
22	균열	0.2	㎜	0.4	m								
23	경계부 균열	0.1	㎜	2.3	m								
24	균열	0.2	㎜	0.4	m								
25	경계부 균열	0.1	㎜	2.3	m								
26	경계부 균열	0.1	㎜	2.3	m								
27	균열	0.2	㎜	0.4	m								
28	균열	0.2	㎜	0.4	m								
29	균열	0.2	㎜	0.4	m								
30	경계부 균열	0.1	㎜	2.3	m								
31	균열	0.2	㎜	0.4	m								
32	경계부 균열	0.1	㎜	2.3	m								
33	경계부 균열	0.1	㎜	2.3	m								
34	균열	0.2	㎜	0.4	m

35	경계부 균열	0.1	㎜	2.3	m								
36	경계부 균열	0.1	㎜	2.3	m								
37	균열	0.2	㎜	0.4	m								
38	경계부 균열	0.1	㎜	2.3	m								
39	균열	0.2	㎜	0.4	m								
40	경계부 균열	0.1	㎜	2.3	m								
41	경계부 균열	0.1	㎜	2.3	m								
42	균열	0.2	㎜	0.4	m								
43	균열	0.2	㎜	0.4	m								
44	균열	0.2	㎜	0.4	m								
45	균열	0.2	㎜	0.4	m								
46	균열	0.2	㎜	0.4	m								
47	경계부 균열	0.1	㎜	2.3	m								
48	균열	0.2	㎜	0.4	m								
49	경계부 균열	0.1	㎜	2.3	m								
50	균열	0.2	㎜	0.4	m								
51	균열	0.2	㎜	0.4	m								
52	경계부 균열	0.1	㎜	2.3	m								
53	경계부 균열	0.1	㎜	2.3	m								
54	균열	0.2	㎜	0.4	m								
55	균열	0.2	㎜	0.4	m

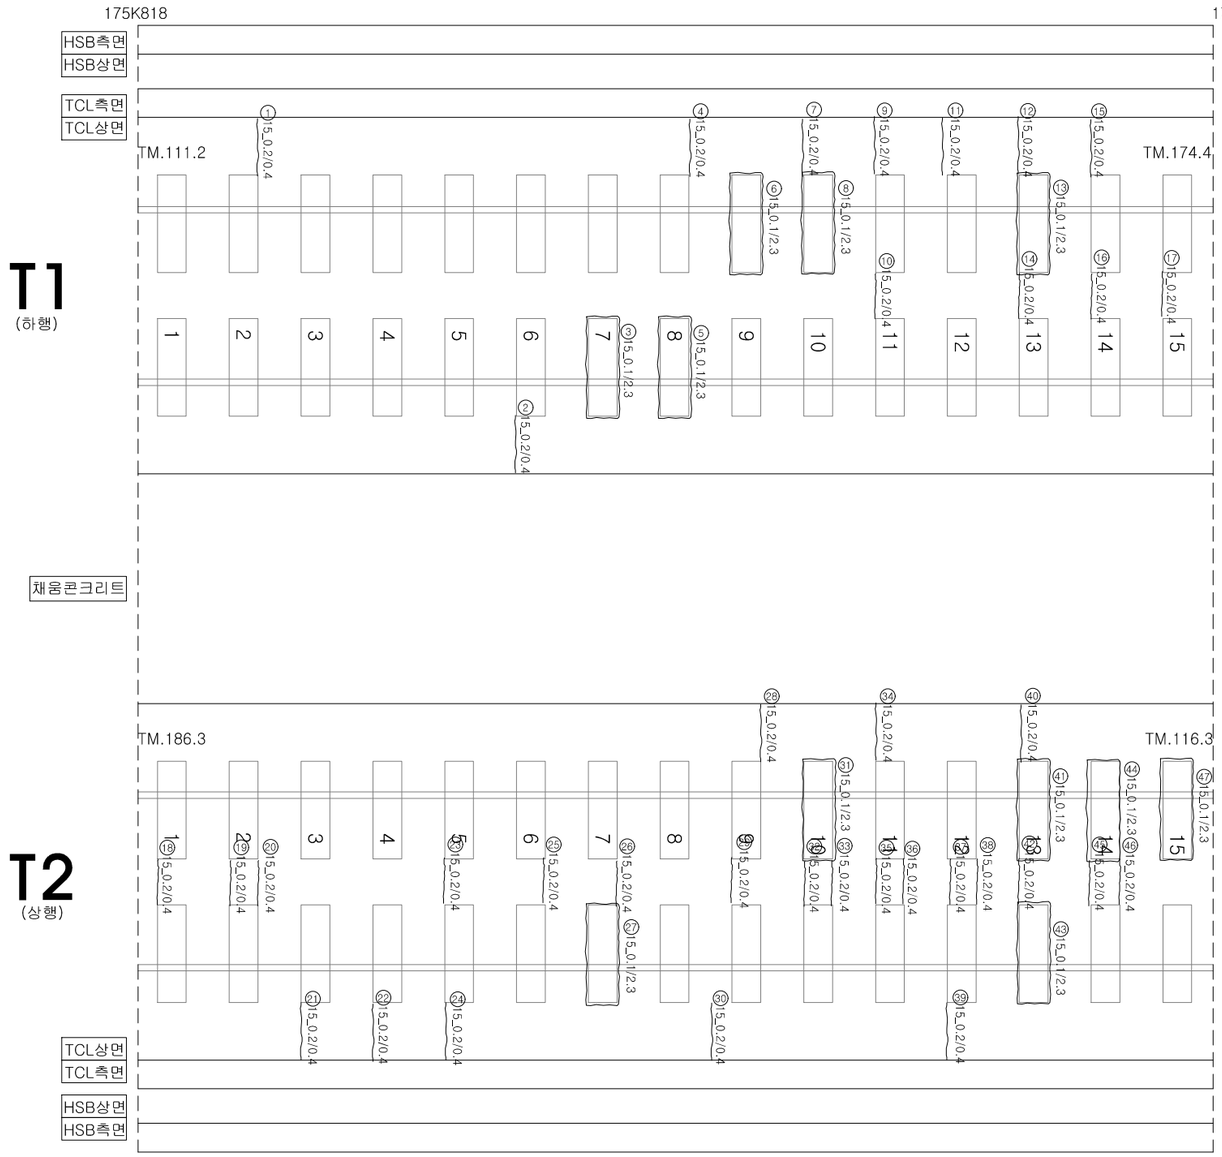
외관조사망도 번호
G9호룡터널_토공노반_48(175.818~175.828km, L=10m)

연번	손상	폭		연장		비고	연번	손상	폭		연장		비고
1	균열	0.2	㎜	0.4	m								
2	균열	0.2	㎜	0.4	m								
3	경계부 균열	0.1	㎜	2.3	m								
4	균열	0.2	㎜	0.4	m								
5	경계부 균열	0.1	㎜	2.3	m								
6	경계부 균열	0.1	㎜	2.3	m								
7	균열	0.2	㎜	0.4	m								
8	경계부 균열	0.1	㎜	2.3	m								
9	균열	0.2	㎜	0.4	m								
10	균열	0.2	㎜	0.4	m								
11	균열	0.2	㎜	0.4	m								
12	균열	0.2	㎜	0.4	m								
13	경계부 균열	0.1	㎜	2.3	m								
14	균열	0.2	㎜	0.4	m								
15	균열	0.2	㎜	0.4	m								
16	균열	0.2	㎜	0.4	m								
17	균열	0.2	㎜	0.4	m								
18	균열	0.2	㎜	0.4	m								
19	균열	0.2	㎜	0.4	m								
20	균열	0.2	㎜	0.4	m								
21	균열	0.2	㎜	0.4	m								
22	균열	0.2	㎜	0.4	m								
23	균열	0.2	㎜	0.4	m								
24	균열	0.2	㎜	0.4	m								
25	균열	0.2	㎜	0.4	m								
26	균열	0.2	㎜	0.4	m								
27	경계부 균열	0.1	㎜	2.3	m								
28	균열	0.2	㎜	0.4	m								
29	균열	0.2	㎜	0.4	m								
30	균열	0.2	㎜	0.4	m								
31	경계부 균열	0.1	㎜	2.3	m								
32	균열	0.2	㎜	0.4	m								
33	균열	0.2	㎜	0.4	m								
34	균열	0.2	㎜	0.4	m								
35	균열	0.2	㎜	0.4	m

36	균열	0.2	㎜	0.4	m								
37	균열	0.2	㎜	0.4	m								
38	균열	0.2	㎜	0.4	m								
39	균열	0.2	㎜	0.4	m								
40	균열	0.2	㎜	0.4	m								
41	경계부 균열	0.1	㎜	2.3	m								
42	균열	0.2	㎜	0.4	m								
43	경계부 균열	0.1	㎜	2.3	m								
44	경계부 균열	0.1	㎜	2.3	m								
45	균열	0.2	㎜	0.4	m								
46	균열	0.2	㎜	0.4	m								
47	경계부 균열	0.1	㎜	2.3	m

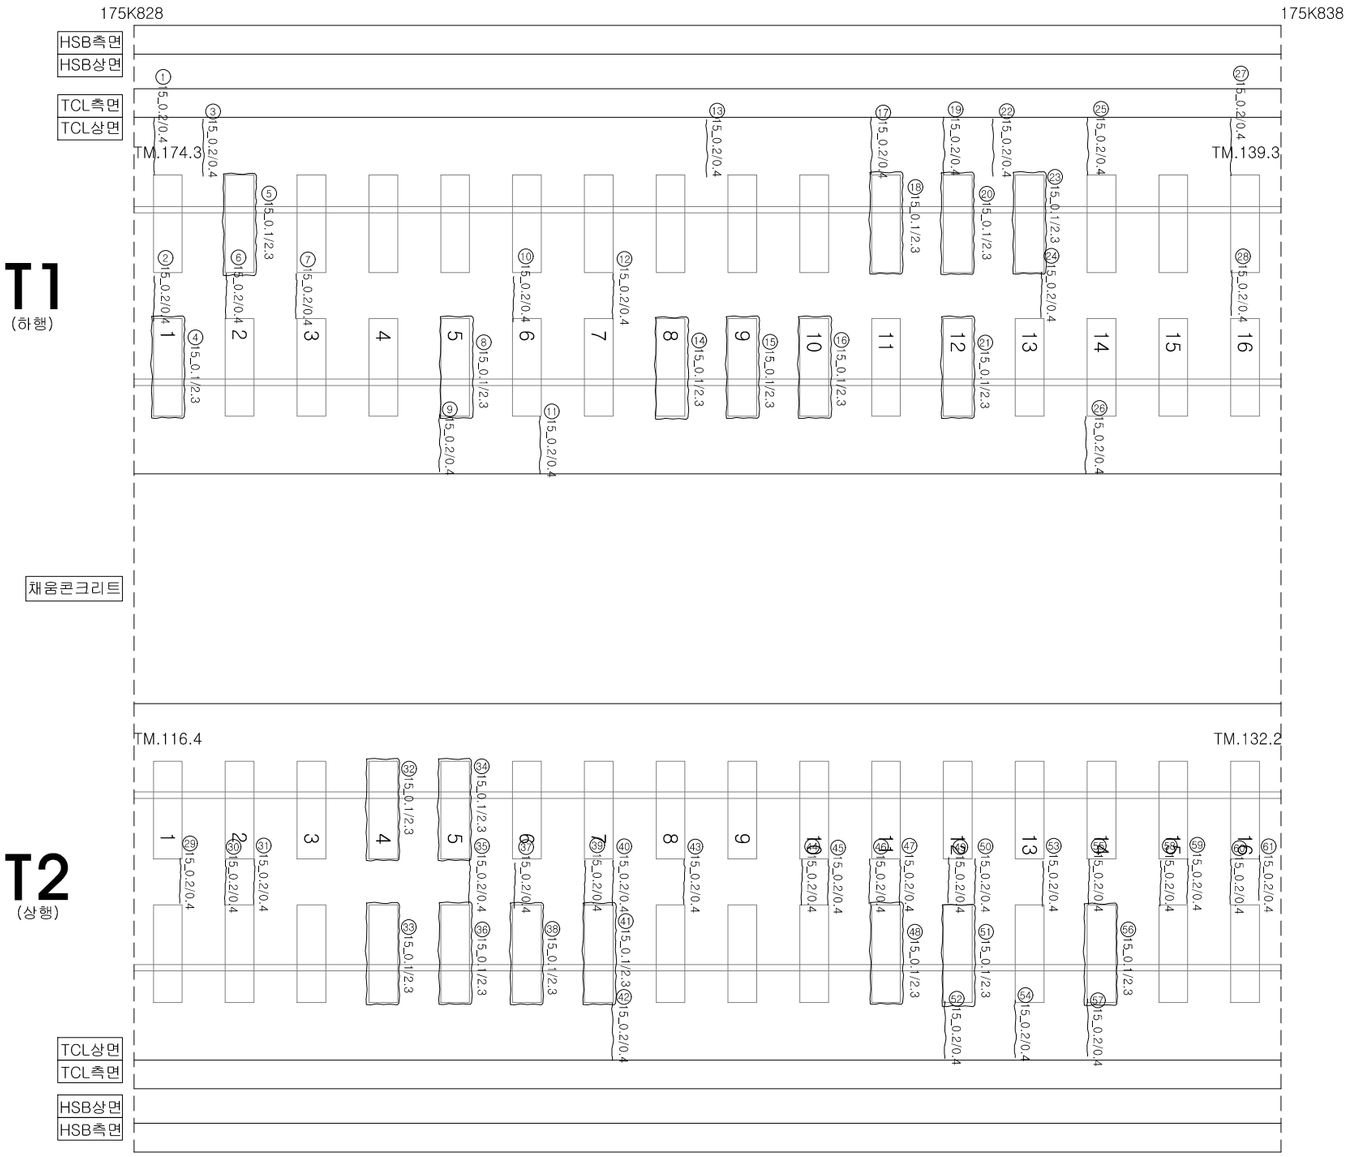
외관조사망도 번호
G9호룡터널_토공노반_49(175.828~175.838km, L=10m)

연번	손상	폭		연장		비고	연번	손상	폭		연장		비고
1	균열	0.2	㎜	0.4	m		56	경계부 균열	0.1	㎜	2.3	m	
2	균열	0.2	㎜	0.4	m		57	균열	0.2	㎜	0.4	m	
3	균열	0.2	㎜	0.4	m		58	균열	0.2	㎜	0.4	m	
4	경계부 균열	0.1	㎜	2.3	m		59	균열	0.2	㎜	0.4	m	
5	경계부 균열	0.1	㎜	2.3	m		60	균열	0.2	㎜	0.4	m	
6	균열	0.2	㎜	0.4	m		61	균열	0.2	㎜	0.4	m	
7	균열	0.2	㎜	0.4	m								
8	경계부 균열	0.1	㎜	2.3	m								
9	균열	0.2	㎜	0.4	m								
10	균열	0.2	㎜	0.4	m								
11	균열	0.2	㎜	0.4	m								
12	균열	0.2	㎜	0.4	m								
13	균열	0.2	㎜	0.4	m								
14	경계부 균열	0.1	㎜	2.3	m								
15	경계부 균열	0.1	㎜	2.3	m								
16	경계부 균열	0.1	㎜	2.3	m								
17	균열	0.2	㎜	0.4	m								
18	경계부 균열	0.1	㎜	2.3	m								
19	균열	0.2	㎜	0.4	m								
20	경계부 균열	0.1	㎜	2.3	m								
21	경계부 균열	0.1	㎜	2.3	m								
22	균열	0.2	㎜	0.4	m								
23	경계부 균열	0.1	㎜	2.3	m								
24	균열	0.2	㎜	0.4	m								
25	균열	0.2	㎜	0.4	m								
26	균열	0.2	㎜	0.4	m								
27	균열	0.2	㎜	0.4	m								
28	균열	0.2	㎜	0.4	m								
29	균열	0.2	㎜	0.4	m								
30	균열	0.2	㎜	0.4	m								
31	균열	0.2	㎜	0.4	m

32	경계부 균열	0.1	㎜	2.3	m								
33	경계부 균열	0.1	㎜	2.3	m								
34	경계부 균열	0.1	㎜	2.3	m								
35	균열	0.2	㎜	0.4	m								
36	경계부 균열	0.1	㎜	2.3	m								
37	균열	0.2	㎜	0.4	m								
38	경계부 균열	0.1	㎜	2.3	m								
39	균열	0.2	㎜	0.4	m								
40	균열	0.2	㎜	0.4	m								
41	경계부 균열	0.1	㎜	2.3	m								
42	균열	0.2	㎜	0.4	m								
43	균열	0.2	㎜	0.4	m								
44	균열	0.2	㎜	0.4	m								
45	균열	0.2	㎜	0.4	m								
46	균열	0.2	㎜	0.4	m								
47	균열	0.2	㎜	0.4	m								
48	경계부 균열	0.1	㎜	2.3	m								
49	균열	0.2	㎜	0.4	m								
50	균열	0.2	㎜	0.4	m								
51	경계부 균열	0.1	㎜	2.3	m								
52	균열	0.2	㎜	0.4	m								
53	균열	0.2	㎜	0.4	m								
54	균열	0.2	㎜	0.4	m								
55	균열	0.2	㎜	0.4	m

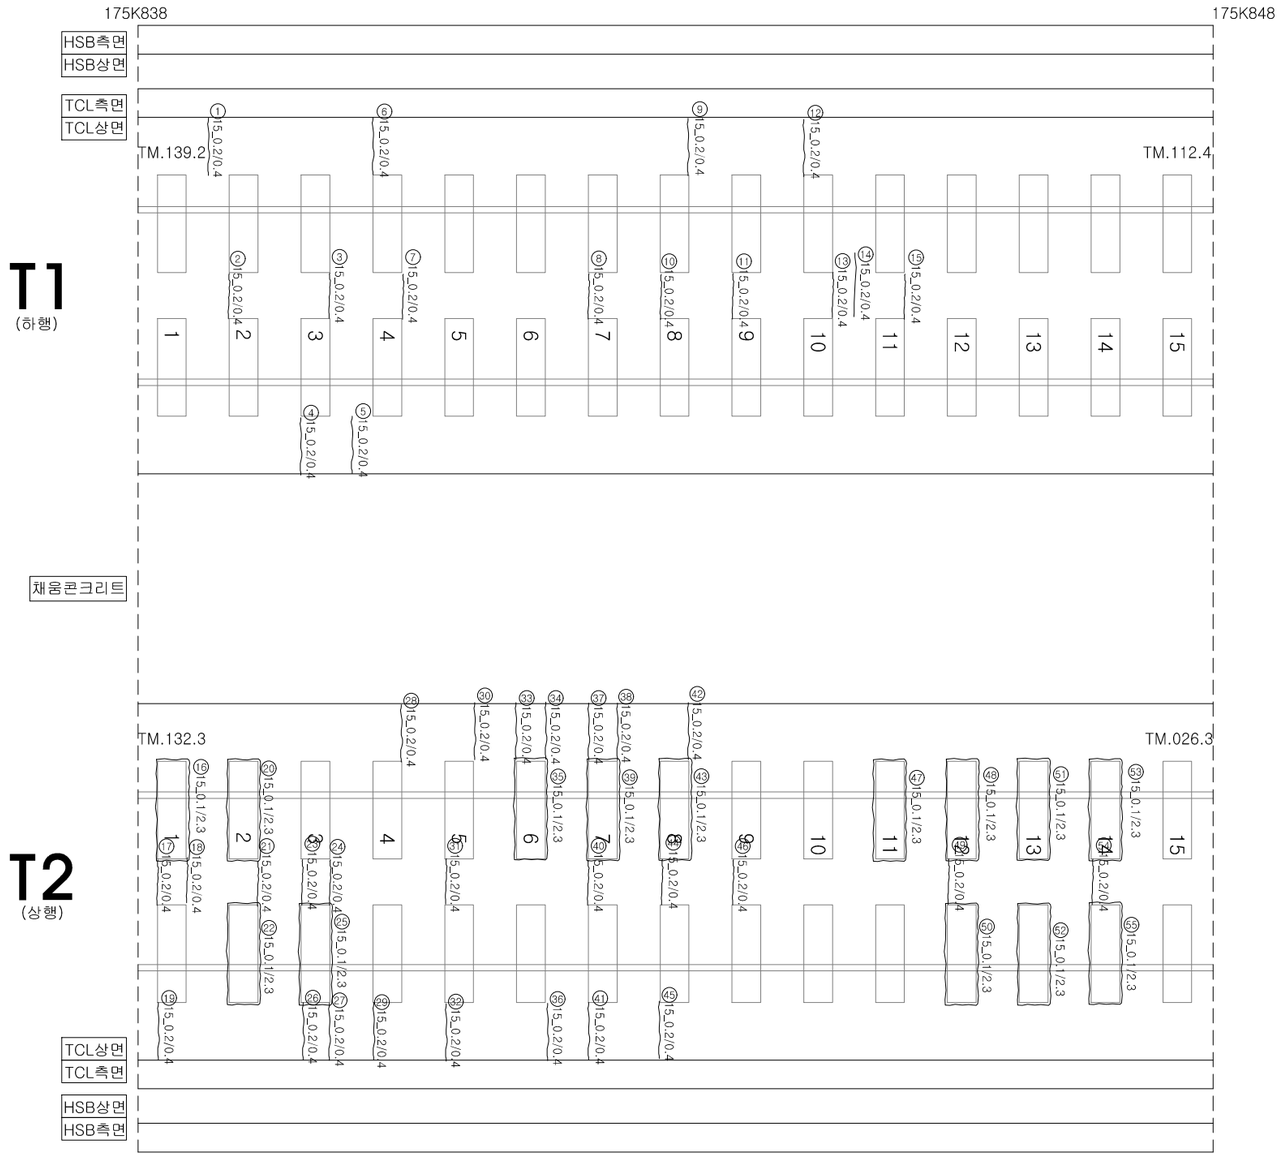
외관조사망도 번호
G9고룡터널_토공노반_50(175.838~175.848km, L=10m)

연번	손상	폭		연장		비고	연번	손상	폭		연장		비고
1	균열	0.2	㎜	0.4	m								
2	균열	0.2	㎜	0.4	m								
3	균열	0.2	㎜	0.4	m								
4	균열	0.2	㎜	0.4	m								
5	균열	0.2	㎜	0.4	m								
6	균열	0.2	㎜	0.4	m								
7	균열	0.2	㎜	0.4	m								
8	균열	0.2	㎜	0.4	m								
9	균열	0.2	㎜	0.4	m								
10	균열	0.2	㎜	0.4	m								
11	균열	0.2	㎜	0.4	m								
12	균열	0.2	㎜	0.4	m								
13	균열	0.2	㎜	0.4	m								
14	균열	0.2	㎜	0.4	m								
15	균열	0.2	㎜	0.4	m								
16	경계부 균열	0.1	㎜	2.3	m								
17	균열	0.2	㎜	0.4	m								
18	균열	0.2	㎜	0.4	m								
19	균열	0.2	㎜	0.4	m								
20	경계부 균열	0.1	㎜	2.3	m								
21	균열	0.2	㎜	0.4	m								
22	경계부 균열	0.1	㎜	2.3	m								
23	균열	0.2	㎜	0.4	m								
24	균열	0.2	㎜	0.4	m								
25	경계부 균열	0.1	㎜	2.3	m								
26	균열	0.2	㎜	0.4	m								
27	균열	0.2	㎜	0.4	m								
28	균열	0.2	㎜	0.4	m								
29	균열	0.2	㎜	0.4	m								
30	균열	0.2	㎜	0.4	m								
31	균열	0.2	㎜	0.4	m								
32	균열	0.2	㎜	0.4	m								
33	균열	0.2	㎜	0.4	m								
34	균열	0.2	㎜	0.4	m								
35	경계부 균열	0.1	㎜	2.3	m

36	균열	0.2	㎜	0.4	m								
37	균열	0.2	㎜	0.4	m								
38	균열	0.2	㎜	0.4	m								
39	경계부 균열	0.1	㎜	2.3	m								
40	균열	0.2	㎜	0.4	m								
41	균열	0.2	㎜	0.4	m								
42	균열	0.2	㎜	0.4	m								
43	경계부 균열	0.1	㎜	2.3	m								
44	균열	0.2	㎜	0.4	m								
45	균열	0.2	㎜	0.4	m								
46	균열	0.2	㎜	0.4	m								
47	경계부 균열	0.1	㎜	2.3	m								
48	경계부 균열	0.1	㎜	2.3	m								
49	균열	0.2	㎜	0.4	m								
50	경계부 균열	0.1	㎜	2.3	m								
51	경계부 균열	0.1	㎜	2.3	m								
52	경계부 균열	0.1	㎜	2.3	m								
53	경계부 균열	0.1	㎜	2.3	m								
54	균열	0.2	㎜	0.4	m								
55	경계부 균열	0.1	㎜	2.3	m

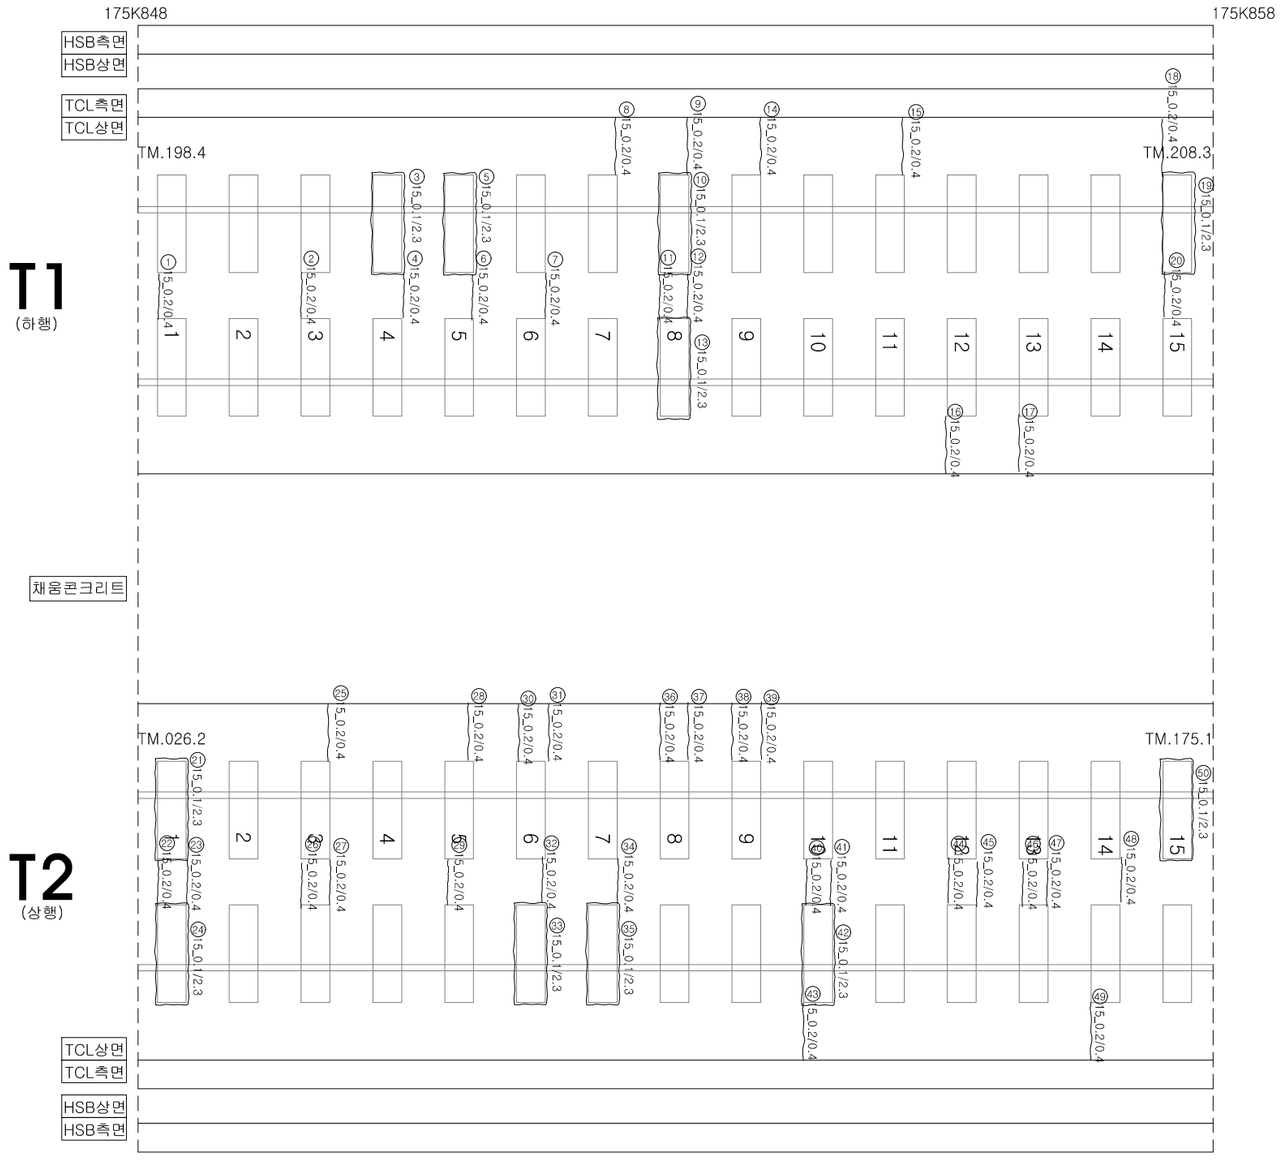
외관조사망도 번호
G9호룡터널_토공노반_51(175.848~175.858km, L=10m)

연번	손상	폭		연장		비고	연번	손상	폭		연장		비고
1	균열	0.2	㎜	0.4	m								
2	균열	0.2	㎜	0.4	m								
3	경계부 균열	0.1	㎜	2.3	m								
4	균열	0.2	㎜	0.4	m								
5	경계부 균열	0.1	㎜	2.3	m								
6	균열	0.2	㎜	0.4	m								
7	균열	0.2	㎜	0.4	m								
8	균열	0.2	㎜	0.4	m								
9	균열	0.2	㎜	0.4	m								
10	경계부 균열	0.1	㎜	2.3	m								
11	균열	0.2	㎜	0.4	m								
12	균열	0.2	㎜	0.4	m								
13	경계부 균열	0.1	㎜	2.3	m								
14	균열	0.2	㎜	0.4	m								
15	균열	0.2	㎜	0.4	m								
16	균열	0.2	㎜	0.4	m								
17	균열	0.2	㎜	0.4	m								
18	균열	0.2	㎜	0.4	m								
19	경계부 균열	0.1	㎜	2.3	m								
20	균열	0.2	㎜	0.4	m								
21	경계부 균열	0.1	㎜	2.3	m								
22	균열	0.2	㎜	0.4	m								
23	균열	0.2	㎜	0.4	m								
24	경계부 균열	0.1	㎜	2.3	m								
25	균열	0.2	㎜	0.4	m								
26	균열	0.2	㎜	0.4	m								
27	균열	0.2	㎜	0.4	m								
28	균열	0.2	㎜	0.4	m								
29	균열	0.2	㎜	0.4	m								
30	균열	0.2	㎜	0.4	m								
31	균열	0.2	㎜	0.4	m								
32	균열	0.2	㎜	0.4	m								
33	경계부 균열	0.1	㎜	2.3	m								
34	균열	0.2	㎜	0.4	m

35	경계부 균열	0.1	㎜	2.3	m								
36	균열	0.2	㎜	0.4	m								
37	균열	0.2	㎜	0.4	m								
38	균열	0.2	㎜	0.4	m								
39	균열	0.2	㎜	0.4	m								
40	균열	0.2	㎜	0.4	m								
41	균열	0.2	㎜	0.4	m								
42	경계부 균열	0.1	㎜	2.3	m								
43	균열	0.2	㎜	0.4	m								
44	균열	0.2	㎜	0.4	m								
45	균열	0.2	㎜	0.4	m								
46	균열	0.2	㎜	0.4	m								
47	균열	0.2	㎜	0.4	m								
48	균열	0.2	㎜	0.4	m								
49	균열	0.2	㎜	0.4	m								
50	경계부 균열	0.1	㎜	2.3	m
