66. G99_고룡터널_토공노반
5-3공구

점검 일자	2017. 07.12~2017. 10.25
평균 기온	11.8 ~ 21.6℃

호남고속선 고룡터널_토공노반_1(175.351~175.358km, L=7m)

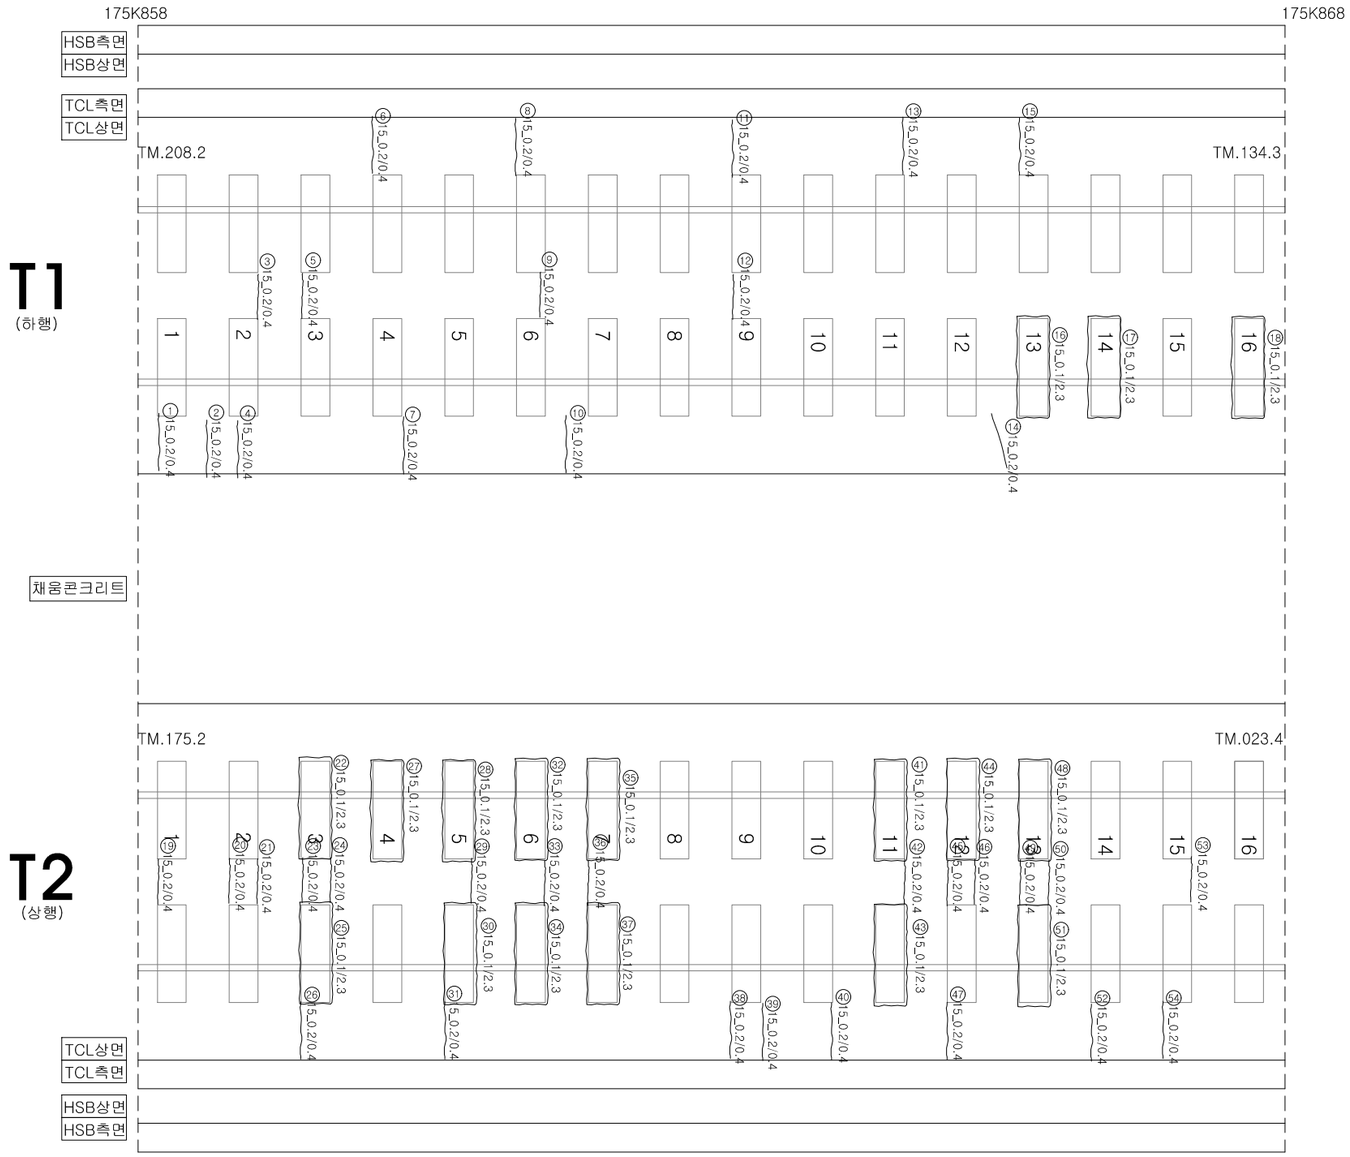
외관조사망도 번호
G9호룡터널_토공노반_52(175.858~175.868km, L=10m)

연번	손상	폭		연장		비고	연번	손상	폭		연장		비고
1	균열	0.2	㎜	0.4	m								
2	균열	0.2	㎜	0.4	m								
3	균열	0.2	㎜	0.4	m								
4	균열	0.2	㎜	0.4	m								
5	균열	0.2	㎜	0.4	m								
6	균열	0.2	㎜	0.4	m								
7	균열	0.2	㎜	0.4	m								
8	균열	0.2	㎜	0.4	m								
9	균열	0.2	㎜	0.4	m								
10	균열	0.2	㎜	0.4	m								
11	균열	0.2	㎜	0.4	m								
12	균열	0.2	㎜	0.4	m								
13	균열	0.2	㎜	0.4	m								
14	균열	0.2	㎜	0.4	m								
15	균열	0.2	㎜	0.4	m								
16	경계부 균열	0.1	㎜	2.3	m								
17	경계부 균열	0.1	㎜	2.3	m								
18	경계부 균열	0.1	㎜	2.3	m								
19	균열	0.2	㎜	0.4	m								
20	균열	0.2	㎜	0.4	m								
21	균열	0.2	㎜	0.4	m								
22	경계부 균열	0.1	㎜	2.3	m								
23	균열	0.2	㎜	0.4	m								
24	균열	0.2	㎜	0.4	m								
25	경계부 균열	0.1	㎜	2.3	m								
26	균열	0.2	㎜	0.4	m								
27	경계부 균열	0.1	㎜	2.3	m								
28	경계부 균열	0.1	㎜	2.3	m								
29	균열	0.2	㎜	0.4	m								
30	경계부 균열	0.1	㎜	2.3	m								
31	균열	0.2	㎜	0.4	m								
32	경계부 균열	0.1	㎜	2.3	m								
33	균열	0.2	㎜	0.4	m								
34	경계부 균열	0.1	㎜	2.3	m

35	경계부 균열	0.1	㎜	2.3	m								
36	균열	0.2	㎜	0.4	m								
37	경계부 균열	0.1	㎜	2.3	m								
38	균열	0.2	㎜	0.4	m								
39	균열	0.2	㎜	0.4	m								
40	균열	0.2	㎜	0.4	m								
41	경계부 균열	0.1	㎜	2.3	m								
42	균열	0.2	㎜	0.4	m								
43	경계부 균열	0.1	㎜	2.3	m								
44	경계부 균열	0.1	㎜	2.3	m								
45	균열	0.2	㎜	0.4	m								
46	균열	0.2	㎜	0.4	m								
47	균열	0.2	㎜	0.4	m								
48	경계부 균열	0.1	㎜	2.3	m								
49	균열	0.2	㎜	0.4	m								
50	균열	0.2	㎜	0.4	m								
51	경계부 균열	0.1	㎜	2.3	m								
52	균열	0.2	㎜	0.4	m								
53	균열	0.2	㎜	0.4	m								
54	균열	0.2	㎜	0.4	m

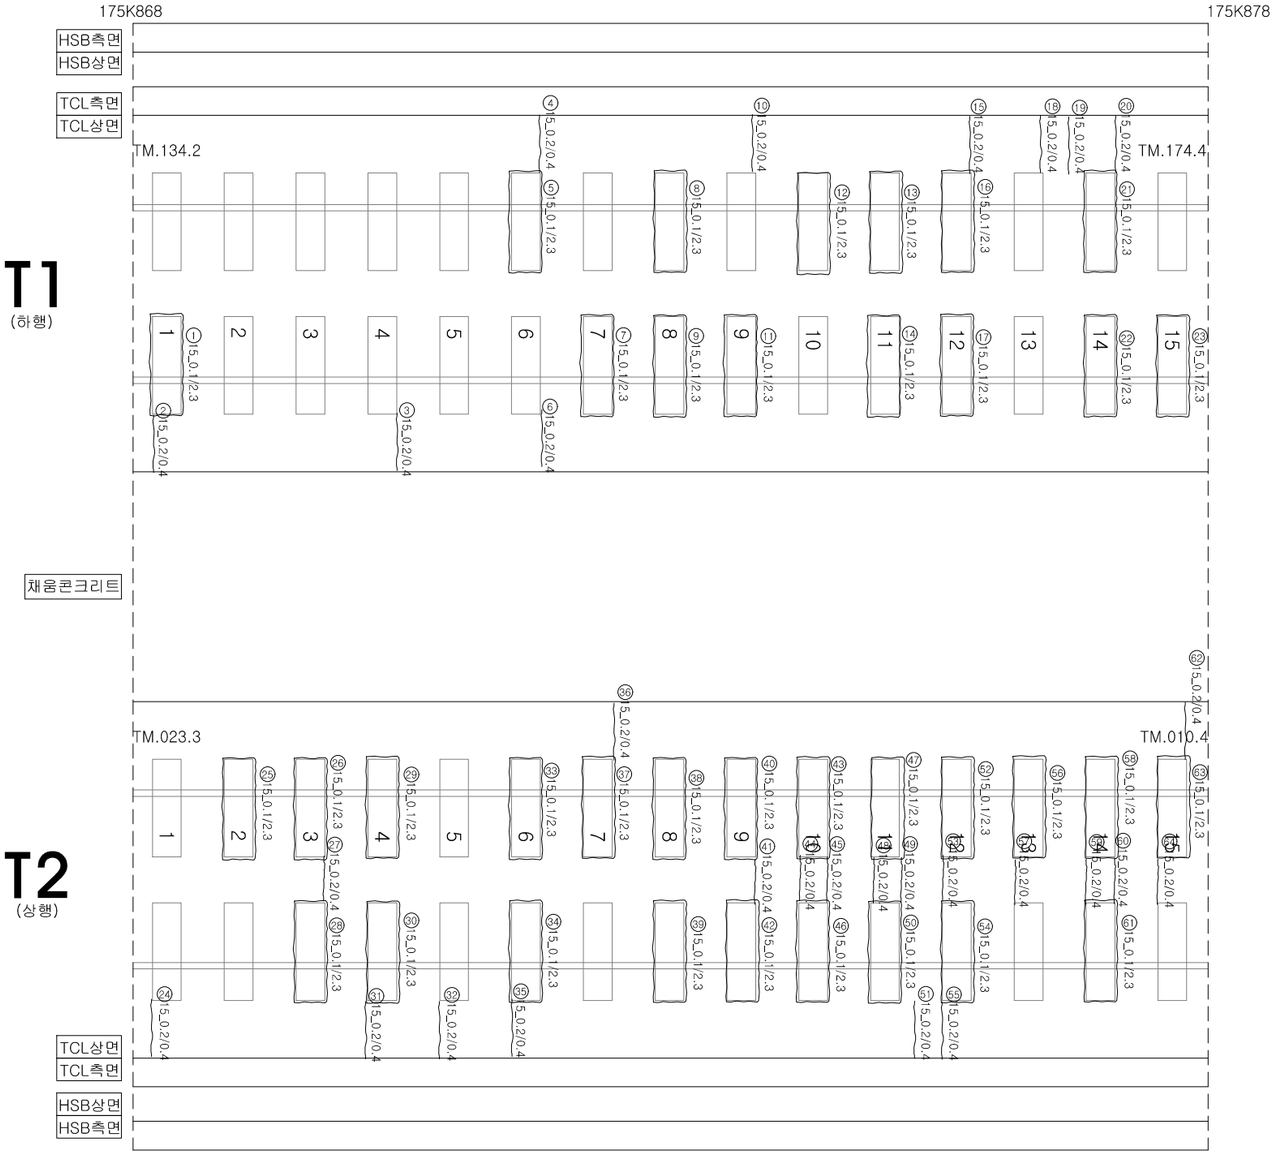
외관조사망도 번호
G9호룡터널_토공노반_53(175.868~175.878km, L=10m)

연번	손상	폭		연장		비고	연번	손상	폭		연장		비고
1	경계부 균열	0.1	㎜	2.3	m		56	경계부 균열	0.1	㎜	2.3	m	
2	균열	0.2	㎜	0.4	m		57	균열	0.2	㎜	0.4	m	
3	균열	0.2	㎜	0.4	m		58	경계부 균열	0.1	㎜	2.3	m	
4	균열	0.2	㎜	0.4	m		59	균열	0.2	㎜	0.4	m	
5	경계부 균열	0.1	㎜	2.3	m		60	균열	0.2	㎜	0.4	m	
6	균열	0.2	㎜	0.4	m		61	경계부 균열	0.1	㎜	2.3	m	
7	경계부 균열	0.1	㎜	2.3	m		62	균열	0.2	㎜	0.4	m	
8	경계부 균열	0.1	㎜	2.3	m		63	경계부 균열	0.1	㎜	2.3	m	
9	경계부 균열	0.1	㎜	2.3	m		64	균열	0.2	㎜	0.4	m	
10	균열	0.2	㎜	0.4	m								
11	경계부 균열	0.1	㎜	2.3	m								
12	경계부 균열	0.1	㎜	2.3	m								
13	경계부 균열	0.1	㎜	2.3	m								
14	경계부 균열	0.1	㎜	2.3	m								
15	균열	0.2	㎜	0.4	m								
16	경계부 균열	0.1	㎜	2.3	m								
17	경계부 균열	0.1	㎜	2.3	m								
18	균열	0.2	㎜	0.4	m								
19	균열	0.2	㎜	0.4	m								
20	균열	0.2	㎜	0.4	m								
21	경계부 균열	0.1	㎜	2.3	m								
22	경계부 균열	0.1	㎜	2.3	m								
23	경계부 균열	0.1	㎜	2.3	m								
24	균열	0.2	㎜	0.4	m								
25	경계부 균열	0.1	㎜	2.3	m								
26	경계부 균열	0.1	㎜	2.3	m								
27	균열	0.2	㎜	0.4	m								
28	경계부 균열	0.1	㎜	2.3	m

29	경계부 균열	0.1	㎜	2.3	m								
30	경계부 균열	0.1	㎜	2.3	m								
31	균열	0.2	㎜	0.4	m								
32	균열	0.2	㎜	0.4	m								
33	경계부 균열	0.1	㎜	2.3	m								
34	경계부 균열	0.1	㎜	2.3	m								
35	균열	0.2	㎜	0.4	m								
36	균열	0.2	㎜	0.4	m								
37	경계부 균열	0.1	㎜	2.3	m								
38	경계부 균열	0.1	㎜	2.3	m								
39	경계부 균열	0.1	㎜	2.3	m								
40	경계부 균열	0.1	㎜	2.3	m								
41	균열	0.2	㎜	0.4	m								
42	경계부 균열	0.1	㎜	2.3	m								
43	경계부 균열	0.1	㎜	2.3	m								
44	균열	0.2	㎜	0.4	m								
45	균열	0.2	㎜	0.4	m								
46	경계부 균열	0.1	㎜	2.3	m								
47	경계부 균열	0.1	㎜	2.3	m								
48	균열	0.2	㎜	0.4	m								
49	균열	0.2	㎜	0.4	m								
50	경계부 균열	0.1	㎜	2.3	m								
51	균열	0.2	㎜	0.4	m								
52	경계부 균열	0.1	㎜	2.3	m								
53	균열	0.2	㎜	0.4	m								
54	경계부 균열	0.1	㎜	2.3	m								
55	균열	0.2	㎜	0.4	m

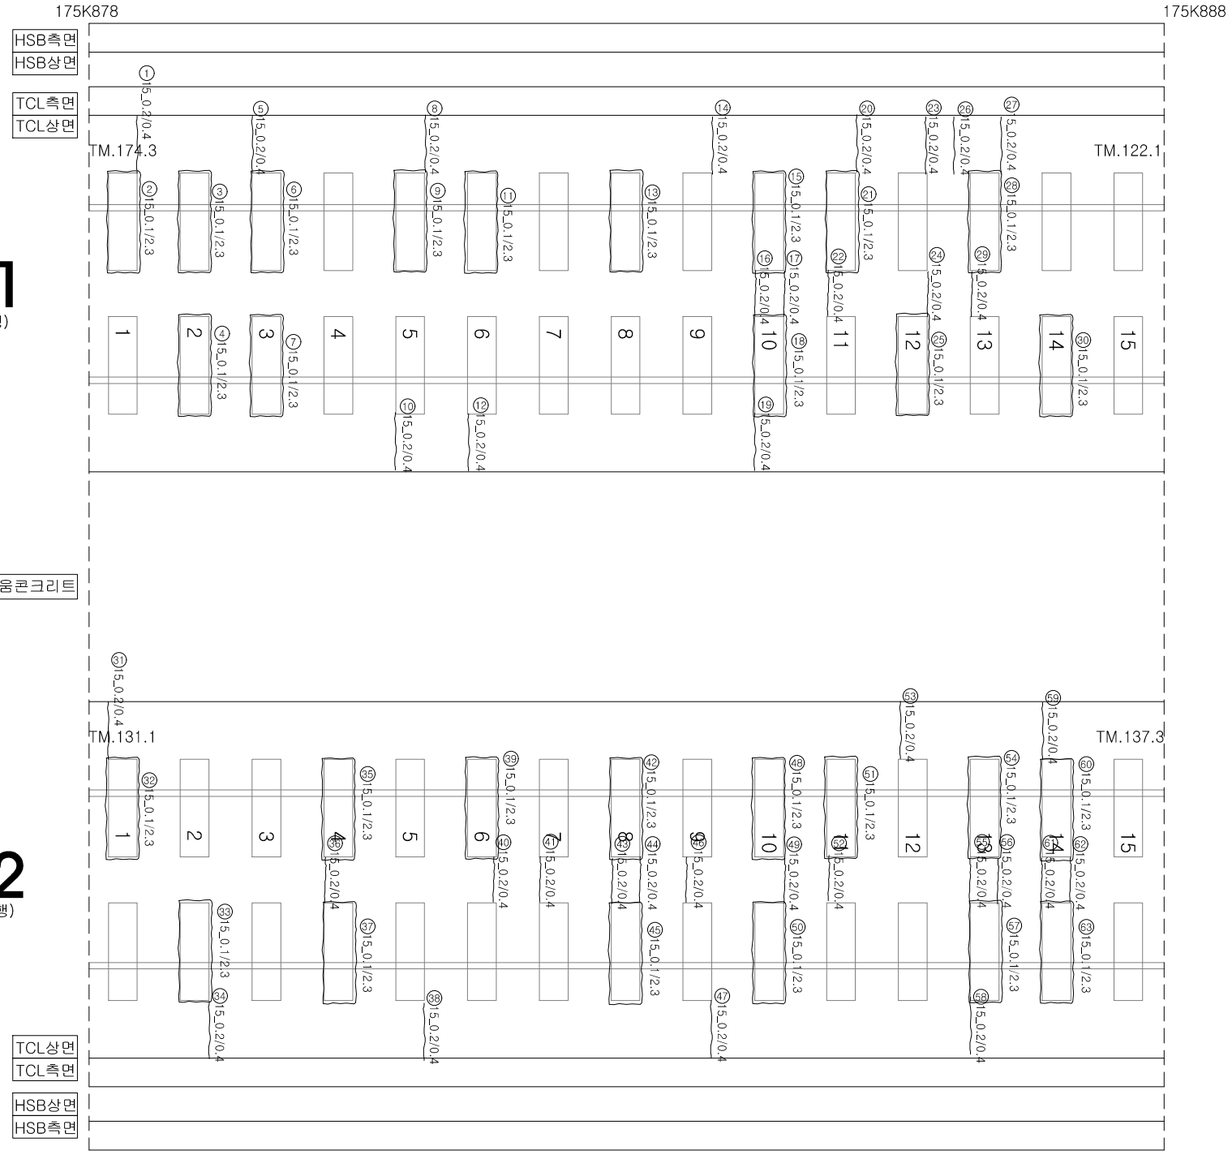
외관조사망도 번호
G9고룡터널_토공노반_54(175.878~175.888km, L=10m)

연번	손상	폭		연장		비고	연번	손상	폭		연장		비고
1	균열	0.2	㎜	0.4	m		56	균열	0.2	㎜	0.4	m	
2	경계부 균열	0.1	㎜	2.3	m		57	경계부 균열	0.1	㎜	2.3	m	
3	경계부 균열	0.1	㎜	2.3	m		58	균열	0.2	㎜	0.4	m	
4	경계부 균열	0.1	㎜	2.3	m		59	균열	0.2	㎜	0.4	m	
5	균열	0.2	㎜	0.4	m		60	경계부 균열	0.1	㎜	2.3	m	
6	경계부 균열	0.1	㎜	2.3	m		61	균열	0.2	㎜	0.4	m	
7	경계부 균열	0.1	㎜	2.3	m		62	균열	0.2	㎜	0.4	m	
8	균열	0.2	㎜	0.4	m		63	경계부 균열	0.1	㎜	2.3	m	
9	경계부 균열	0.1	㎜	2.3	m								
10	균열	0.2	㎜	0.4	m								
11	경계부 균열	0.1	㎜	2.3	m								
12	균열	0.2	㎜	0.4	m								
13	경계부 균열	0.1	㎜	2.3	m								
14	균열	0.2	㎜	0.4	m								
15	경계부 균열	0.1	㎜	2.3	m								
16	균열	0.2	㎜	0.4	m								
17	균열	0.2	㎜	0.4	m								
18	경계부 균열	0.1	㎜	2.3	m								
19	균열	0.2	㎜	0.4	m								
20	균열	0.2	㎜	0.4	m								
21	경계부 균열	0.1	㎜	2.3	m								
22	균열	0.2	㎜	0.4	m								
23	균열	0.2	㎜	0.4	m								
24	균열	0.2	㎜	0.4	m								
25	경계부 균열	0.1	㎜	2.3	m								
26	균열	0.2	㎜	0.4	m								
27	균열	0.2	㎜	0.4	m								
28	경계부 균열	0.1	㎜	2.3	m								
29	균열	0.2	㎜	0.4	m

30	경계부 균열	0.1	㎜	2.3	m								
31	균열	0.2	㎜	0.4	m								
32	경계부 균열	0.1	㎜	2.3	m								
33	경계부 균열	0.1	㎜	2.3	m								
34	균열	0.2	㎜	0.4	m								
35	경계부 균열	0.1	㎜	2.3	m								
36	균열	0.2	㎜	0.4	m								
37	경계부 균열	0.1	㎜	2.3	m								
38	균열	0.2	㎜	0.4	m								
39	경계부 균열	0.1	㎜	2.3	m								
40	균열	0.2	㎜	0.4	m								
41	균열	0.2	㎜	0.4	m								
42	경계부 균열	0.1	㎜	2.3	m								
43	균열	0.2	㎜	0.4	m								
44	균열	0.2	㎜	0.4	m								
45	경계부 균열	0.1	㎜	2.3	m								
46	균열	0.2	㎜	0.4	m								
47	균열	0.2	㎜	0.4	m								
48	경계부 균열	0.1	㎜	2.3	m								
49	균열	0.2	㎜	0.4	m								
50	경계부 균열	0.1	㎜	2.3	m								
51	경계부 균열	0.1	㎜	2.3	m								
52	균열	0.2	㎜	0.4	m								
53	균열	0.2	㎜	0.4	m								
54	경계부 균열	0.1	㎜	2.3	m								
55	균열	0.2	㎜	0.4	m

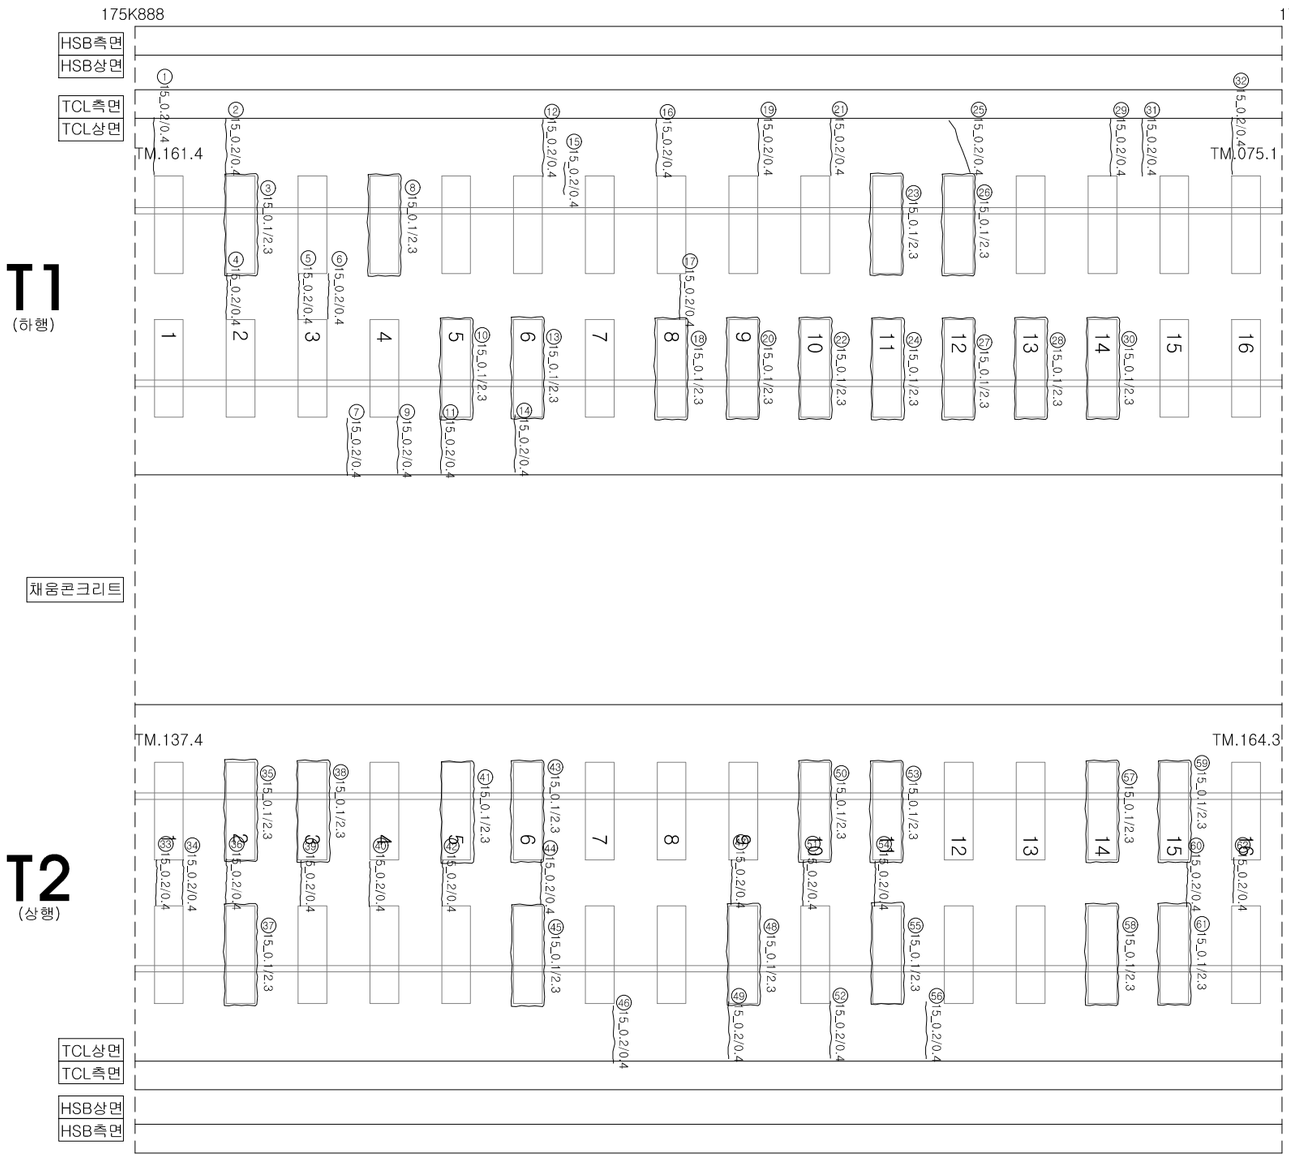
외관조사망도 번호
G9및룡터널_토공노반_55(175.888~175.898km, L=10m)

연번	손상	폭		연장		비고	연번	손상	폭		연장		비고
1	균열	0.2	㎜	0.4	m		56	균열	0.2	㎜	0.4	m	
2	균열	0.2	㎜	0.4	m		57	경계부 균열	0.1	㎜	2.3	m	
3	경계부 균열	0.1	㎜	2.3	m		58	경계부 균열	0.1	㎜	2.3	m	
4	균열	0.2	㎜	0.4	m		59	경계부 균열	0.1	㎜	2.3	m	
5	균열	0.2	㎜	0.4	m		60	균열	0.2	㎜	0.4	m	
6	균열	0.2	㎜	0.4	m		61	경계부 균열	0.1	㎜	2.3	m	
7	균열	0.2	㎜	0.4	m		62	균열	0.2	㎜	0.4	m	
8	경계부 균열	0.1	㎜	2.3	m								
9	균열	0.2	㎜	0.4	m								
10	경계부 균열	0.1	㎜	2.3	m								
11	균열	0.2	㎜	0.4	m								
12	균열	0.2	㎜	0.4	m								
13	경계부 균열	0.1	㎜	2.3	m								
14	균열	0.2	㎜	0.4	m								
15	균열	0.2	㎜	0.4	m								
16	균열	0.2	㎜	0.4	m								
17	균열	0.2	㎜	0.4	m								
18	경계부 균열	0.1	㎜	2.3	m								
19	균열	0.2	㎜	0.4	m								
20	경계부 균열	0.1	㎜	2.3	m								
21	균열	0.2	㎜	0.4	m								
22	경계부 균열	0.1	㎜	2.3	m								
23	경계부 균열	0.1	㎜	2.3	m								
24	경계부 균열	0.1	㎜	2.3	m								
25	균열	0.2	㎜	0.4	m								
26	경계부 균열	0.1	㎜	2.3	m								
27	경계부 균열	0.1	㎜	2.3	m								
28	경계부 균열	0.1	㎜	2.3	m								
29	균열	0.2	㎜	0.4	m								
30	경계부 균열	0.1	㎜	2.3	m

31	균열	0.2	㎜	0.4	m								
32	균열	0.2	㎜	0.4	m								
33	균열	0.2	㎜	0.4	m								
34	균열	0.2	㎜	0.4	m								
35	경계부 균열	0.1	㎜	2.3	m								
36	균열	0.2	㎜	0.4	m								
37	경계부 균열	0.1	㎜	2.3	m								
38	경계부 균열	0.1	㎜	2.3	m								
39	균열	0.2	㎜	0.4	m								
40	균열	0.2	㎜	0.4	m								
41	경계부 균열	0.1	㎜	2.3	m								
42	균열	0.2	㎜	0.4	m								
43	경계부 균열	0.1	㎜	2.3	m								
44	균열	0.2	㎜	0.4	m								
45	경계부 균열	0.1	㎜	2.3	m								
46	균열	0.2	㎜	0.4	m								
47	균열	0.2	㎜	0.4	m								
48	경계부 균열	0.1	㎜	2.3	m								
49	균열	0.2	㎜	0.4	m								
50	경계부 균열	0.1	㎜	2.3	m								
51	균열	0.2	㎜	0.4	m								
52	균열	0.2	㎜	0.4	m								
53	경계부 균열	0.1	㎜	2.3	m								
54	균열	0.2	㎜	0.4	m								
55	경계부 균열	0.1	㎜	2.3	m

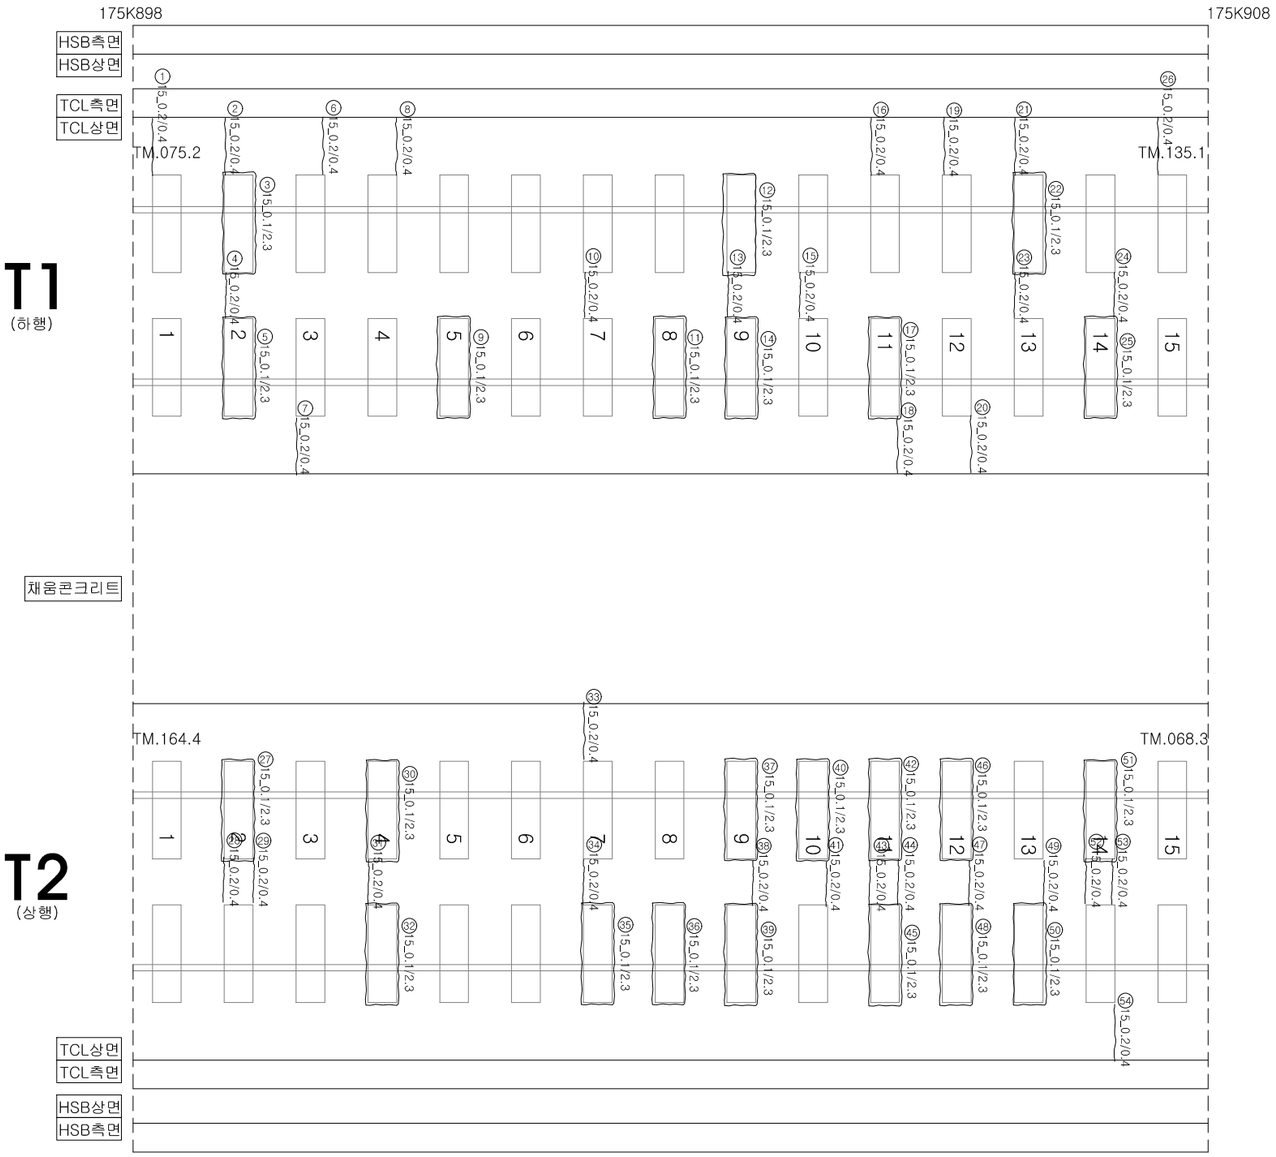
외관조사망도 번호
G9호룡터널_토공노반_56(175.898~175.908km, L=10m)

연번	손상	폭		연장		비고	연번	손상	폭		연장		비고
1	균열	0.2	㎜	0.4	m								
2	균열	0.2	㎜	0.4	m								
3	경계부 균열	0.1	㎜	2.3	m								
4	균열	0.2	㎜	0.4	m								
5	경계부 균열	0.1	㎜	2.3	m								
6	균열	0.2	㎜	0.4	m								
7	균열	0.2	㎜	0.4	m								
8	균열	0.2	㎜	0.4	m								
9	경계부 균열	0.1	㎜	2.3	m								
10	균열	0.2	㎜	0.4	m								
11	경계부 균열	0.1	㎜	2.3	m								
12	경계부 균열	0.1	㎜	2.3	m								
13	균열	0.2	㎜	0.4	m								
14	경계부 균열	0.1	㎜	2.3	m								
15	균열	0.2	㎜	0.4	m								
16	균열	0.2	㎜	0.4	m								
17	경계부 균열	0.1	㎜	2.3	m								
18	균열	0.2	㎜	0.4	m								
19	균열	0.2	㎜	0.4	m								
20	균열	0.2	㎜	0.4	m								
21	균열	0.2	㎜	0.4	m								
22	경계부 균열	0.1	㎜	2.3	m								
23	균열	0.2	㎜	0.4	m								
24	균열	0.2	㎜	0.4	m								
25	경계부 균열	0.1	㎜	2.3	m								
26	균열	0.2	㎜	0.4	m								
27	경계부 균열	0.1	㎜	2.3	m								
28	균열	0.2	㎜	0.4	m								
29	균열	0.2	㎜	0.4	m								
30	경계부 균열	0.1	㎜	2.3	m								
31	균열	0.2	㎜	0.4	m								
32	경계부 균열	0.1	㎜	2.3	m								
33	균열	0.2	㎜	0.4	m								
34	균열	0.2	㎜	0.4	m

35	경계부 균열	0.1	㎜	2.3	m								
36	경계부 균열	0.1	㎜	2.3	m								
37	경계부 균열	0.1	㎜	2.3	m								
38	균열	0.2	㎜	0.4	m								
39	경계부 균열	0.1	㎜	2.3	m								
40	경계부 균열	0.1	㎜	2.3	m								
41	균열	0.2	㎜	0.4	m								
42	경계부 균열	0.1	㎜	2.3	m								
43	균열	0.2	㎜	0.4	m								
44	균열	0.2	㎜	0.4	m								
45	경계부 균열	0.1	㎜	2.3	m								
46	경계부 균열	0.1	㎜	2.3	m								
47	균열	0.2	㎜	0.4	m								
48	경계부 균열	0.1	㎜	2.3	m								
49	균열	0.2	㎜	0.4	m								
50	경계부 균열	0.1	㎜	2.3	m								
51	경계부 균열	0.1	㎜	2.3	m								
52	균열	0.2	㎜	0.4	m								
53	균열	0.2	㎜	0.4	m								
54	균열	0.2	㎜	0.4	m

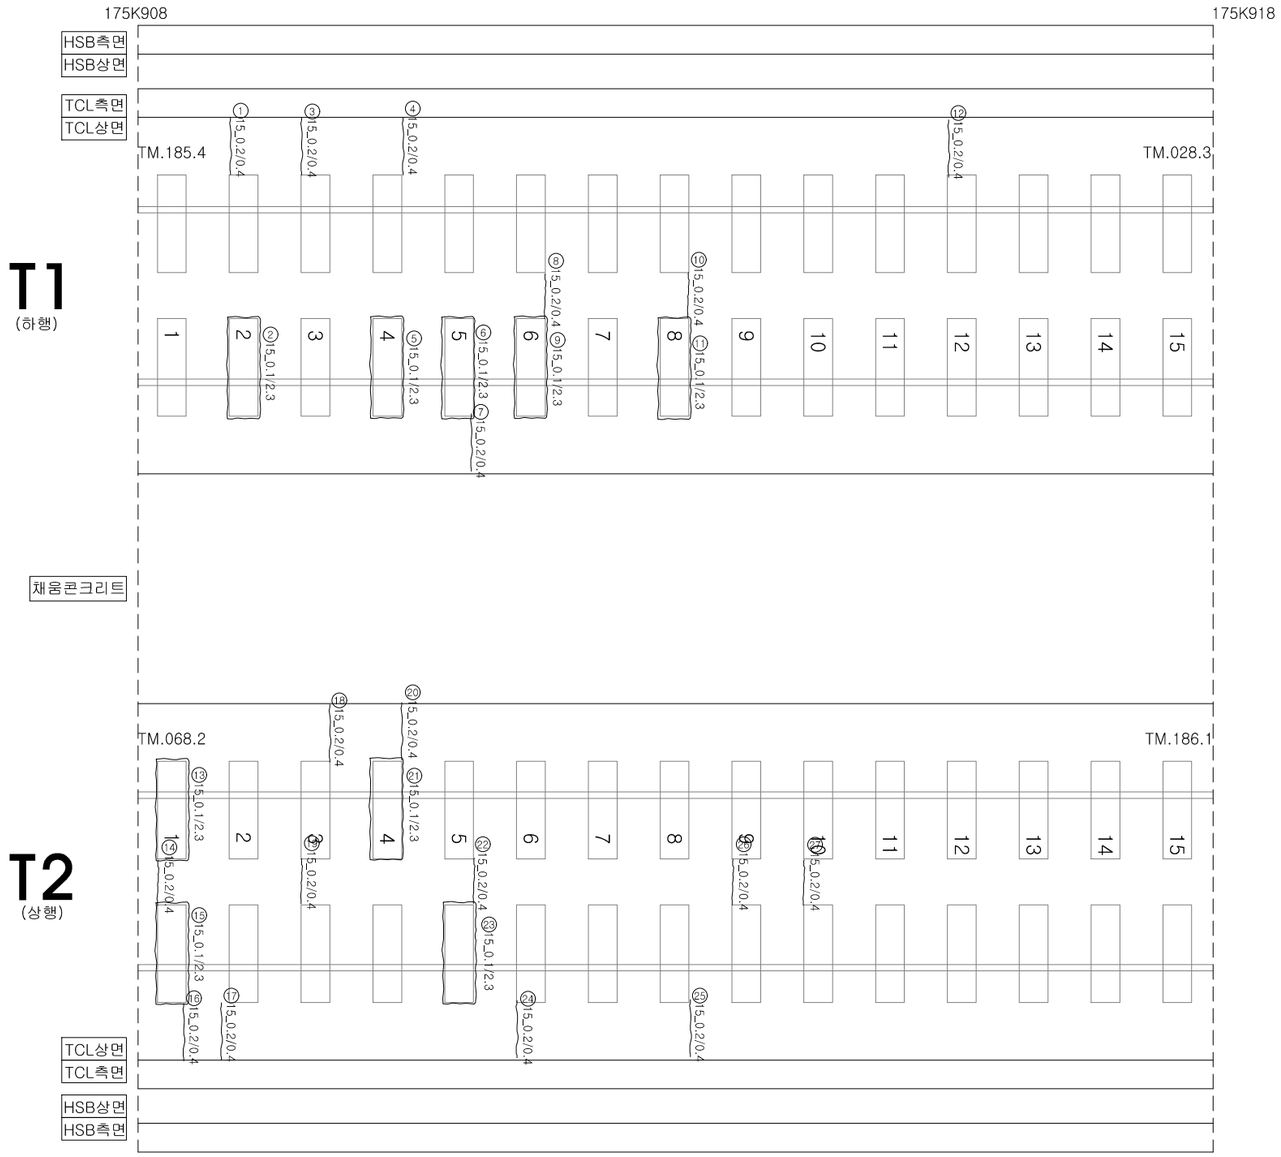
외관조사망도 번호
G9호룡터널_토공노반_57(175.908~175.918km, L=10m)

연번	손상	폭		연장		비고	연번	손상	폭		연장		비고
1	균열	0.2	㎜	0.4	m								
2	경계부 균열	0.1	㎜	2.3	m								
3	균열	0.2	㎜	0.4	m								
4	균열	0.2	㎜	0.4	m								
5	경계부 균열	0.1	㎜	2.3	m								
6	경계부 균열	0.1	㎜	2.3	m								
7	균열	0.2	㎜	0.4	m								
8	균열	0.2	㎜	0.4	m								
9	경계부 균열	0.1	㎜	2.3	m								
10	균열	0.2	㎜	0.4	m								
11	경계부 균열	0.1	㎜	2.3	m								
12	균열	0.2	㎜	0.4	m								
13	경계부 균열	0.1	㎜	2.3	m								
14	균열	0.2	㎜	0.4	m								
15	경계부 균열	0.1	㎜	2.3	m								
16	균열	0.2	㎜	0.4	m								
17	균열	0.2	㎜	0.4	m								
18	균열	0.2	㎜	0.4	m								
19	균열	0.2	㎜	0.4	m								
20	균열	0.2	㎜	0.4	m								
21	경계부 균열	0.1	㎜	2.3	m								
22	균열	0.2	㎜	0.4	m								
23	경계부 균열	0.1	㎜	2.3	m								
24	균열	0.2	㎜	0.4	m								
25	균열	0.2	㎜	0.4	m								
26	균열	0.2	㎜	0.4	m								
27	균열	0.2	㎜	0.4	m

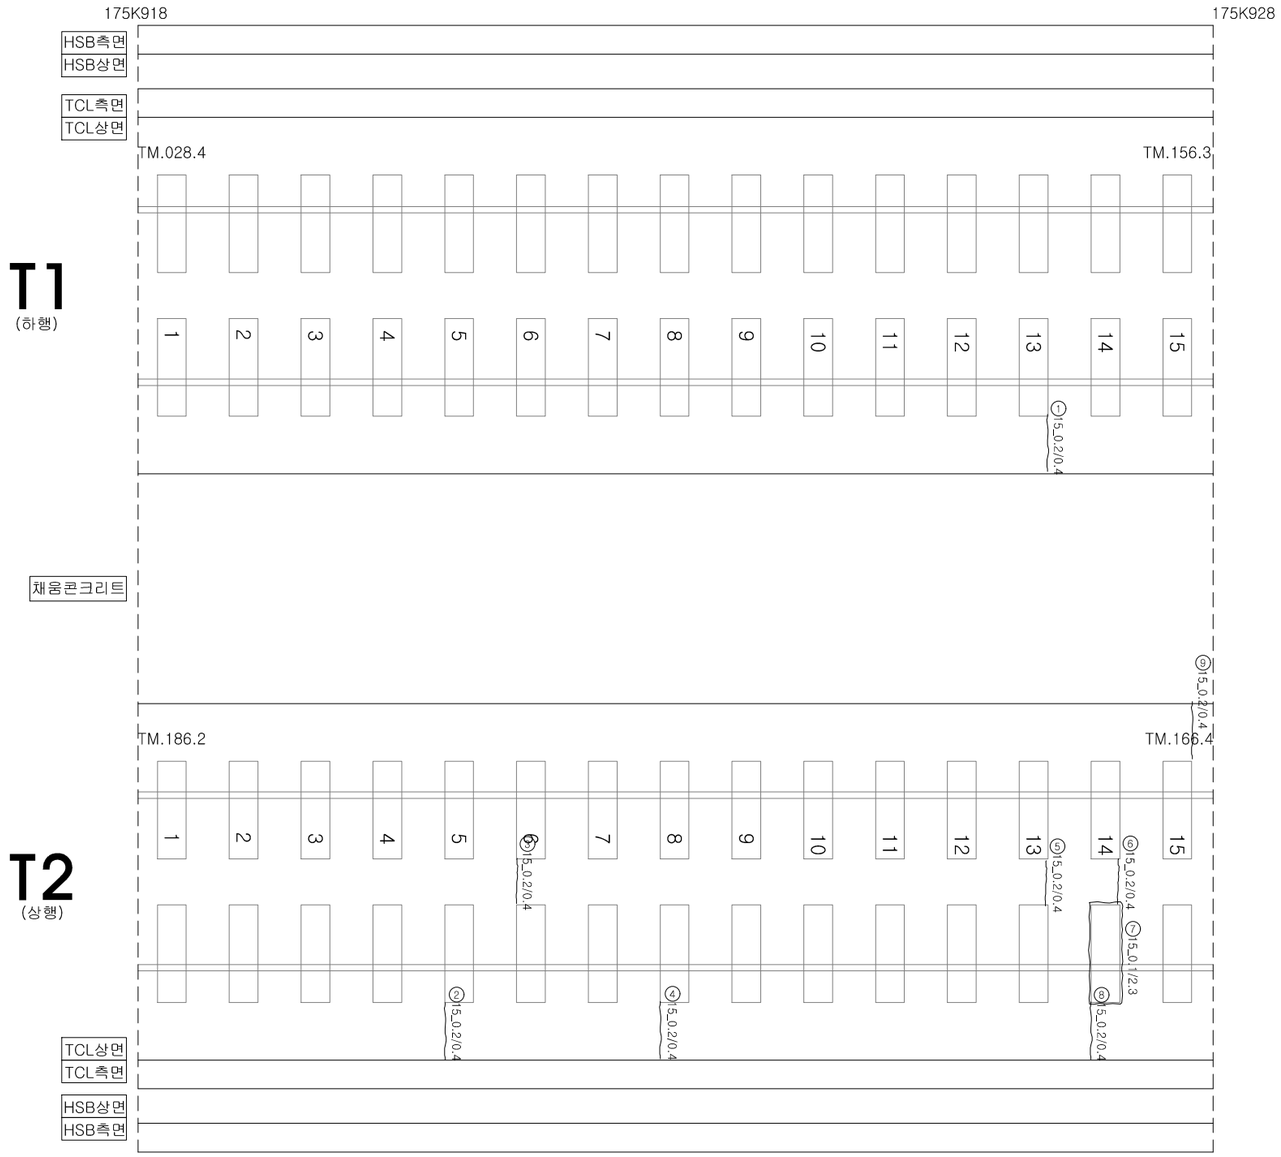
외관조사망도 번호
G9호룡터널_토공노반_58(175.918~175.928km, L=10m)

연번	손상	폭		연장		비고	연번	손상	폭		연장		비고
1	균열	0.2	㎜	0.4	m								
2	균열	0.2	㎜	0.4	m								
3	균열	0.2	㎜	0.4	m								
4	균열	0.2	㎜	0.4	m								
5	균열	0.2	㎜	0.4	m								
6	균열	0.2	㎜	0.4	m								
7	경계부 균열	0.1	㎜	2.3	m								
8	균열	0.2	㎜	0.4	m								
9	균열	0.2	㎜	0.4	m

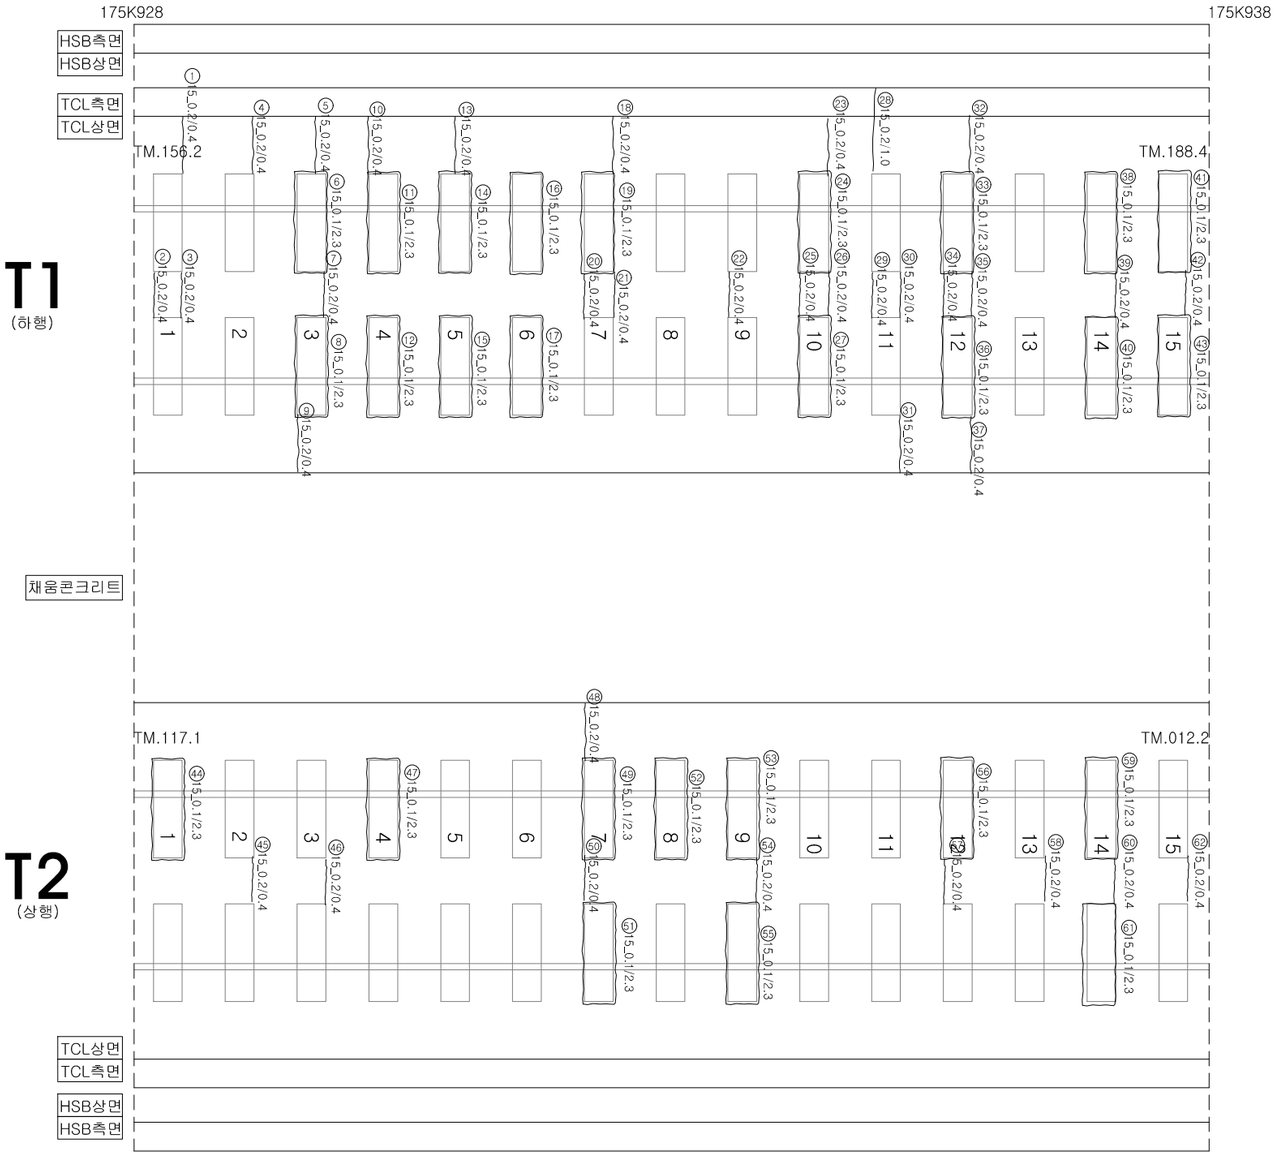
외관조사망도 번호
G9호룡터널_토공노반_59(175.928~175.938km, L=10m)

연번	손상	폭		연장		비고	연번	손상	폭		연장		비고
1	균열	0.2	㎜	0.4	m		56	경계부 균열	0.1	㎜	2.3	m	
2	균열	0.2	㎜	0.4	m		57	균열	0.2	㎜	0.4	m	
3	균열	0.2	㎜	0.4	m		58	균열	0.2	㎜	0.4	m	
4	균열	0.2	㎜	0.4	m		59	경계부 균열	0.1	㎜	2.3	m	
5	균열	0.2	㎜	0.4	m		60	균열	0.2	㎜	0.4	m	
6	경계부 균열	0.1	㎜	2.3	m		61	경계부 균열	0.1	㎜	2.3	m	
7	균열	0.2	㎜	0.4	m		62	균열	0.2	㎜	0.4	m	
8	경계부 균열	0.1	㎜	2.3	m								
9	균열	0.2	㎜	0.4	m								
10	균열	0.2	㎜	0.4	m								
11	경계부 균열	0.1	㎜	2.3	m								
12	경계부 균열	0.1	㎜	2.3	m								
13	균열	0.2	㎜	0.4	m								
14	경계부 균열	0.1	㎜	2.3	m								
15	경계부 균열	0.1	㎜	2.3	m								
16	경계부 균열	0.1	㎜	2.3	m								
17	경계부 균열	0.1	㎜	2.3	m								
18	균열	0.2	㎜	0.4	m								
19	경계부 균열	0.1	㎜	2.3	m								
20	균열	0.2	㎜	0.4	m								
21	균열	0.2	㎜	0.4	m								
22	균열	0.2	㎜	0.4	m								
23	균열	0.2	㎜	0.4	m								
24	경계부 균열	0.1	㎜	2.3	m								
25	균열	0.2	㎜	0.4	m								
26	균열	0.2	㎜	0.4	m								
27	경계부 균열	0.1	㎜	2.3	m								
28	균열	0.2	㎜	0.4	m								
29	균열	0.2	㎜	0.4	m								
30	균열	0.2	㎜	0.4	m

31	균열	0.2	㎜	0.4	m								
32	균열	0.2	㎜	0.4	m								
33	경계부 균열	0.1	㎜	2.3	m								
34	균열	0.2	㎜	0.4	m								
35	균열	0.2	㎜	0.4	m								
36	경계부 균열	0.1	㎜	2.3	m								
37	균열	0.2	㎜	0.4	m								
38	경계부 균열	0.1	㎜	2.3	m								
39	균열	0.2	㎜	0.4	m								
40	경계부 균열	0.1	㎜	2.3	m								
41	경계부 균열	0.1	㎜	2.3	m								
42	균열	0.2	㎜	0.4	m								
43	경계부 균열	0.1	㎜	2.3	m								
44	경계부 균열	0.1	㎜	2.3	m								
45	균열	0.2	㎜	0.4	m								
46	균열	0.2	㎜	0.4	m								
47	경계부 균열	0.1	㎜	2.3	m								
48	균열	0.2	㎜	0.4	m								
49	경계부 균열	0.1	㎜	2.3	m								
50	균열	0.2	㎜	0.4	m								
51	경계부 균열	0.1	㎜	2.3	m								
52	경계부 균열	0.1	㎜	2.3	m								
53	경계부 균열	0.1	㎜	2.3	m								
54	균열	0.2	㎜	0.4	m								
55	경계부 균열	0.1	㎜	2.3	m

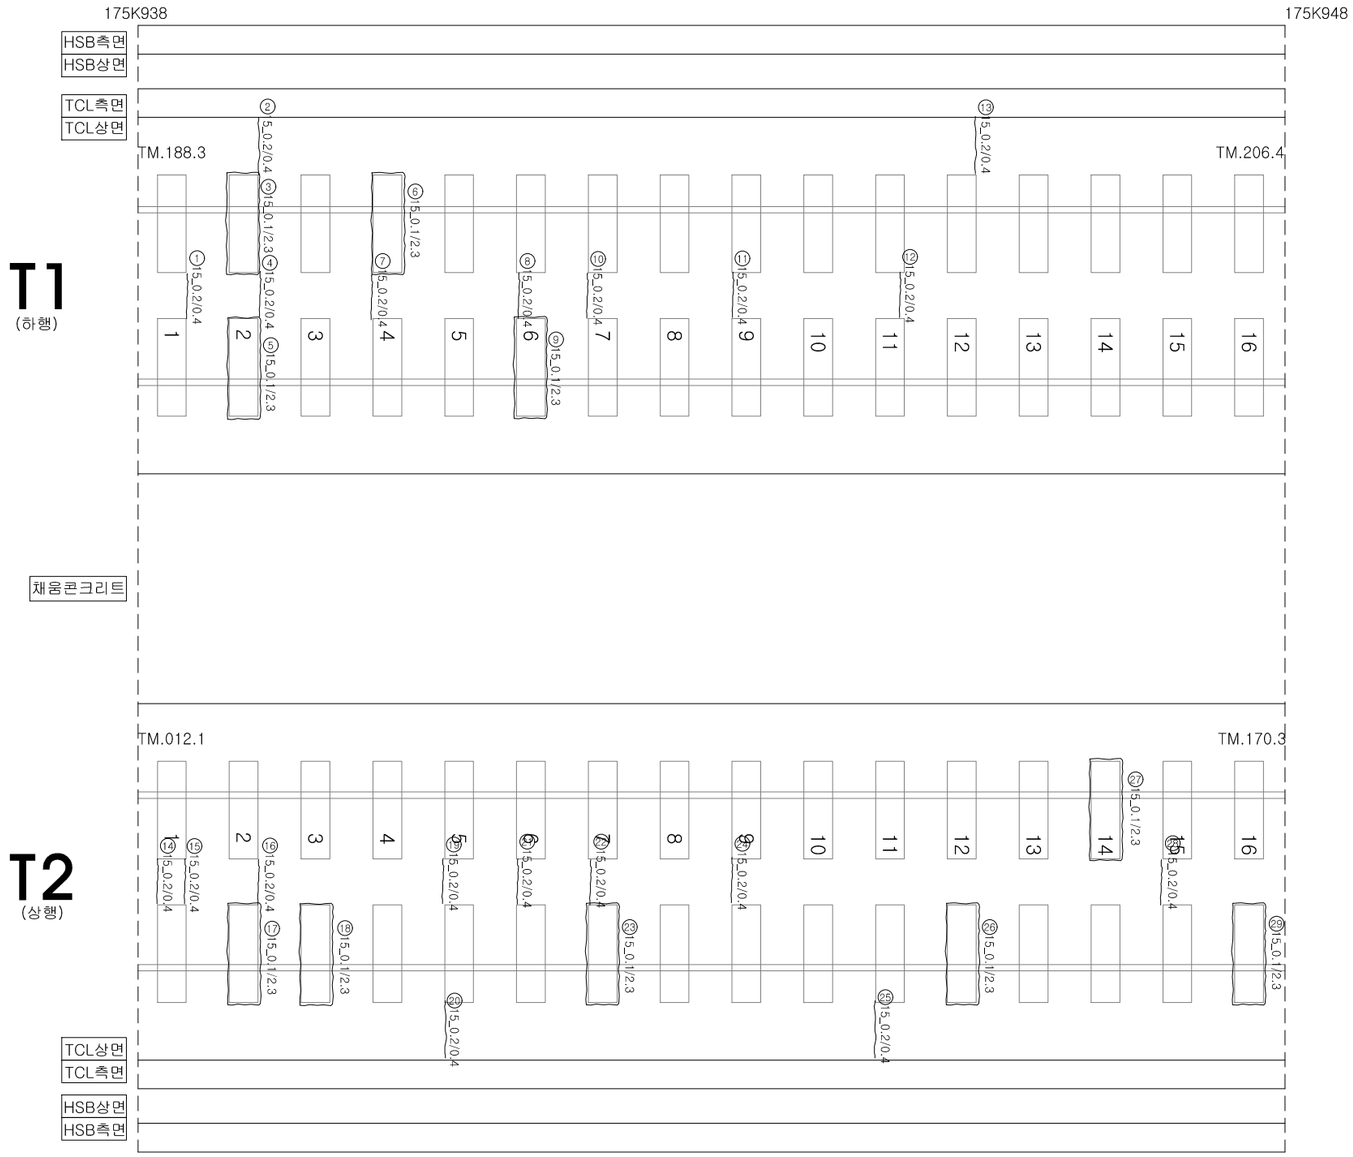
외관조사망도 번호
G9호룡터널_토공노반_60(175.938~175.948km, L=10m)

연번	손상	폭		연장		비고	연번	손상	폭		연장		비고
1	균열	0.2	㎜	0.4	m								
2	균열	0.2	㎜	0.4	m								
3	경계부 균열	0.1	㎜	2.3	m								
4	균열	0.2	㎜	0.4	m								
5	경계부 균열	0.1	㎜	2.3	m								
6	경계부 균열	0.1	㎜	2.3	m								
7	균열	0.2	㎜	0.4	m								
8	균열	0.2	㎜	0.4	m								
9	경계부 균열	0.1	㎜	2.3	m								
10	균열	0.2	㎜	0.4	m								
11	균열	0.2	㎜	0.4	m								
12	균열	0.2	㎜	0.4	m								
13	균열	0.2	㎜	0.4	m								
14	균열	0.2	㎜	0.4	m								
15	균열	0.2	㎜	0.4	m								
16	균열	0.2	㎜	0.4	m								
17	경계부 균열	0.1	㎜	2.3	m								
18	경계부 균열	0.1	㎜	2.3	m								
19	균열	0.2	㎜	0.4	m								
20	균열	0.2	㎜	0.4	m								
21	균열	0.2	㎜	0.4	m								
22	균열	0.2	㎜	0.4	m								
23	경계부 균열	0.1	㎜	2.3	m								
24	균열	0.2	㎜	0.4	m								
25	균열	0.2	㎜	0.4	m								
26	경계부 균열	0.1	㎜	2.3	m								
27	경계부 균열	0.1	㎜	2.3	m								
28	균열	0.2	㎜	0.4	m								
29	경계부 균열	0.1	㎜	2.3	m

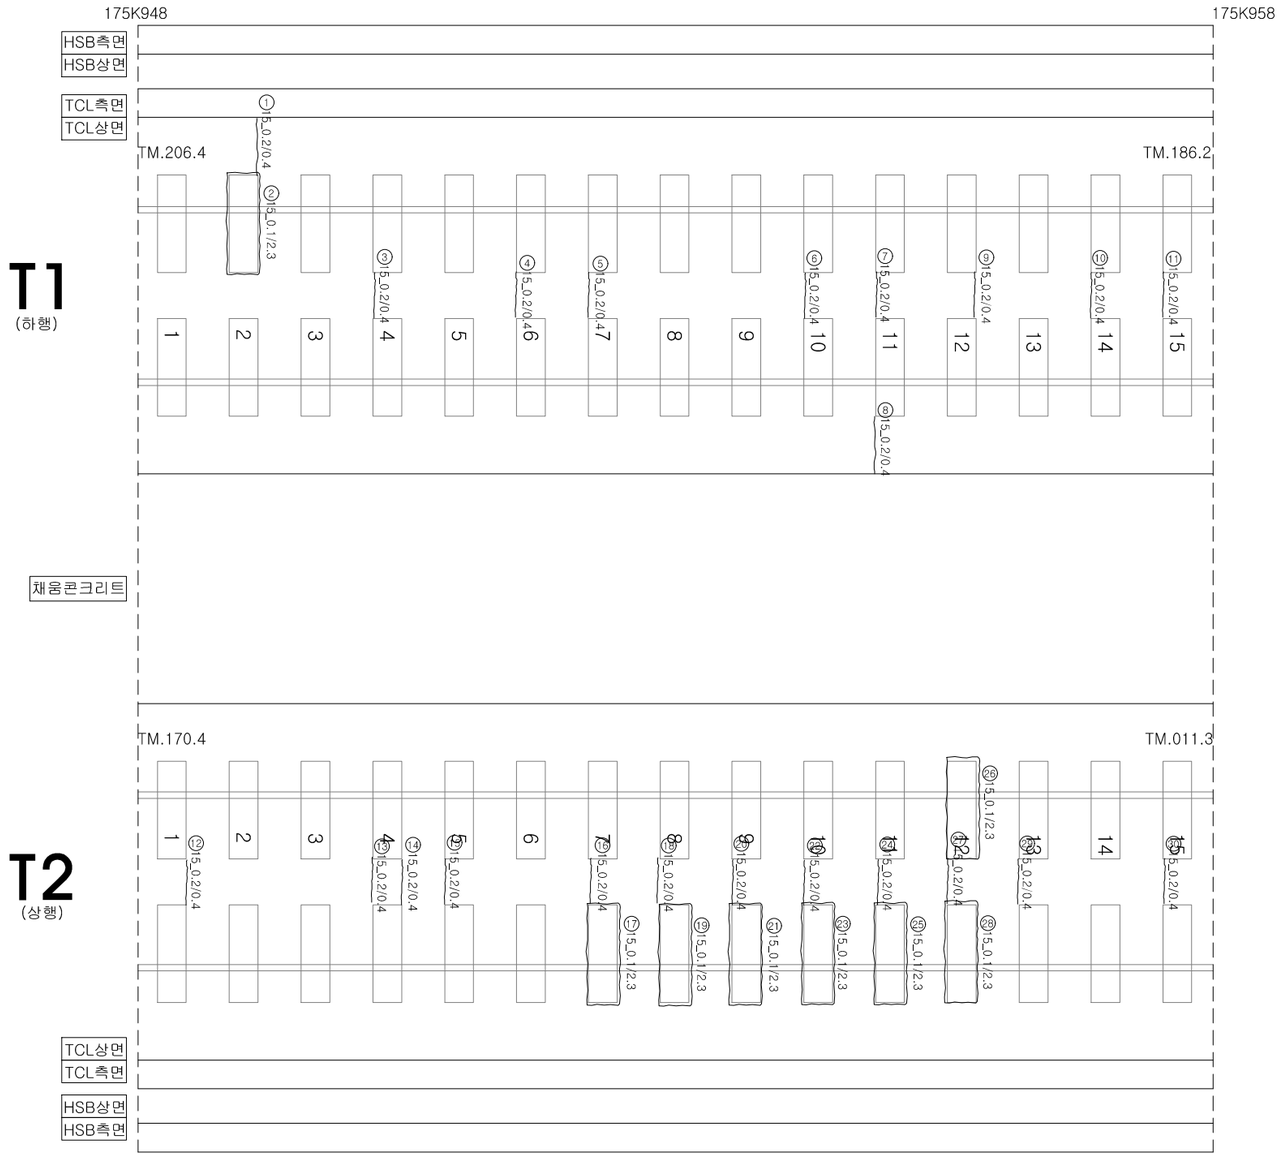
외관조사망도 번호
G9호룡터널_토공노반_61(175.948~175.958km, L=10m)

연번	손상	폭		연장		비고	연번	손상	폭		연장		비고
1	균열	0.2	㎜	0.4	m								
2	경계부 균열	0.1	㎜	2.3	m								
3	균열	0.2	㎜	0.4	m								
4	균열	0.2	㎜	0.4	m								
5	균열	0.2	㎜	0.4	m								
6	균열	0.2	㎜	0.4	m								
7	균열	0.2	㎜	0.4	m								
8	균열	0.2	㎜	0.4	m								
9	균열	0.2	㎜	0.4	m								
10	균열	0.2	㎜	0.4	m								
11	균열	0.2	㎜	0.4	m								
12	균열	0.2	㎜	0.4	m								
13	균열	0.2	㎜	0.4	m								
14	균열	0.2	㎜	0.4	m								
15	균열	0.2	㎜	0.4	m								
16	균열	0.2	㎜	0.4	m								
17	경계부 균열	0.1	㎜	2.3	m								
18	균열	0.2	㎜	0.4	m								
19	경계부 균열	0.1	㎜	2.3	m								
20	균열	0.2	㎜	0.4	m								
21	경계부 균열	0.1	㎜	2.3	m								
22	균열	0.2	㎜	0.4	m								
23	경계부 균열	0.1	㎜	2.3	m								
24	균열	0.2	㎜	0.4	m								
25	경계부 균열	0.1	㎜	2.3	m								
26	경계부 균열	0.1	㎜	2.3	m								
27	균열	0.2	㎜	0.4	m								
28	경계부 균열	0.1	㎜	2.3	m								
29	균열	0.2	㎜	0.4	m								
30	균열	0.2	㎜	0.4	m

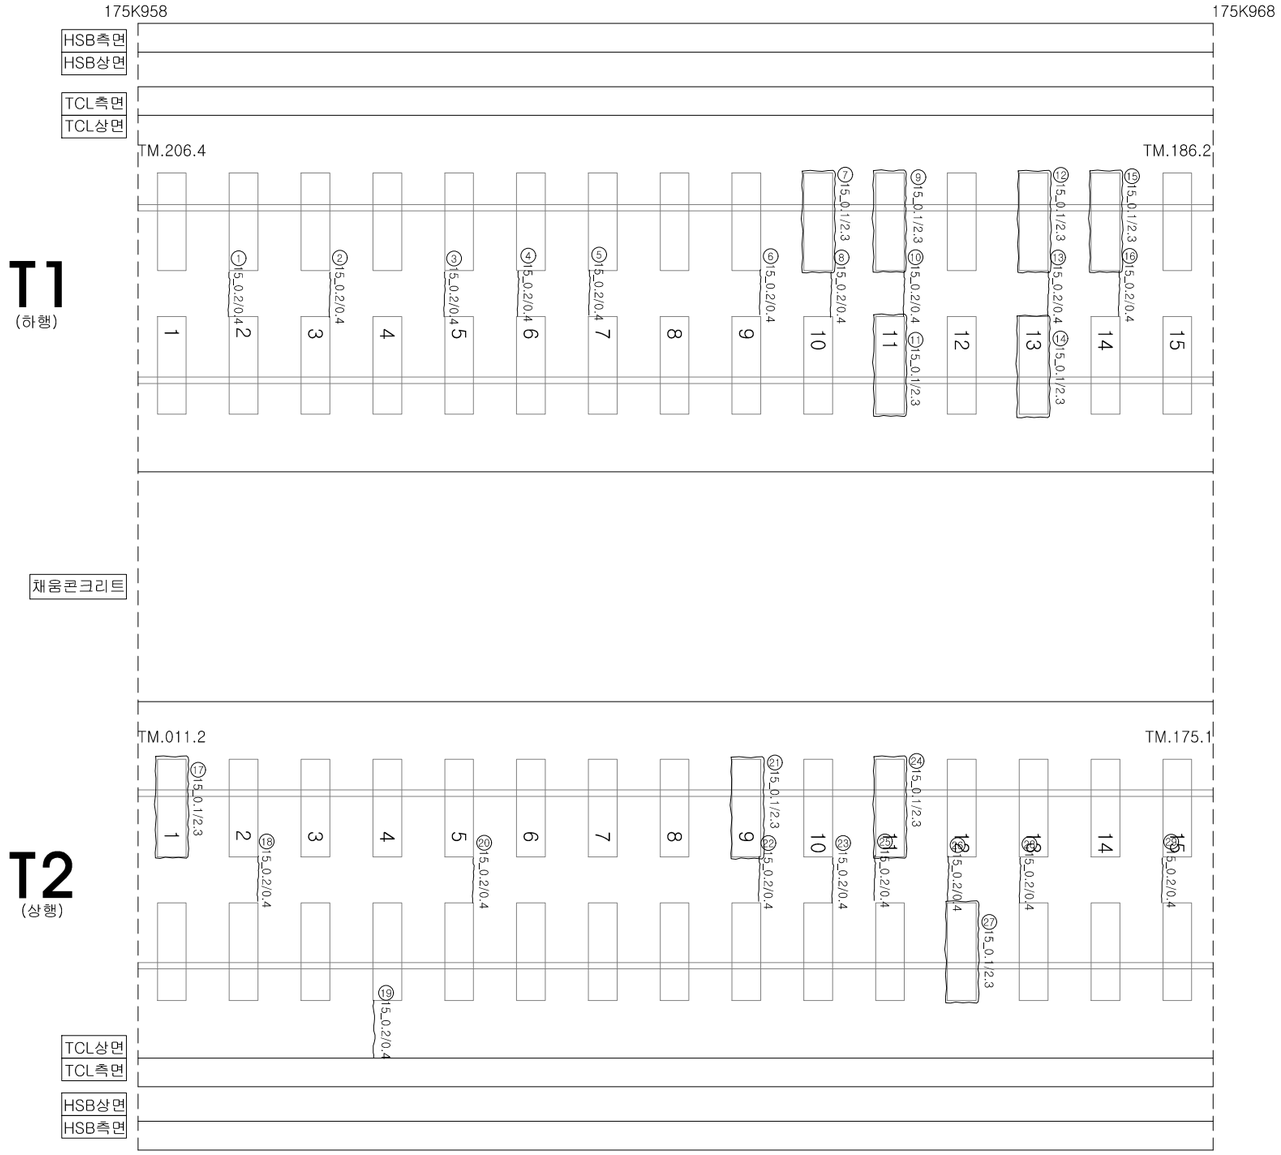
외관조사망도 번호
G9호룡터널_토공노반_62(175.958~175.968km, L=10m)

연번	손상	폭		연장		비고	연번	손상	폭		연장		비고
1	균열	0.2	㎜	0.4	m								
2	균열	0.2	㎜	0.4	m								
3	균열	0.2	㎜	0.4	m								
4	균열	0.2	㎜	0.4	m								
5	균열	0.2	㎜	0.4	m								
6	균열	0.2	㎜	0.4	m								
7	경계부 균열	0.1	㎜	2.3	m								
8	균열	0.2	㎜	0.4	m								
9	경계부 균열	0.1	㎜	2.3	m								
10	균열	0.2	㎜	0.4	m								
11	경계부 균열	0.1	㎜	2.3	m								
12	경계부 균열	0.1	㎜	2.3	m								
13	균열	0.2	㎜	0.4	m								
14	경계부 균열	0.1	㎜	2.3	m								
15	경계부 균열	0.1	㎜	2.3	m								
16	균열	0.2	㎜	0.4	m								
17	경계부 균열	0.1	㎜	2.3	m								
18	균열	0.2	㎜	0.4	m								
19	균열	0.2	㎜	0.4	m								
20	균열	0.2	㎜	0.4	m								
21	경계부 균열	0.1	㎜	2.3	m								
22	균열	0.2	㎜	0.4	m								
23	균열	0.2	㎜	0.4	m								
24	경계부 균열	0.1	㎜	2.3	m								
25	균열	0.2	㎜	0.4	m								
26	균열	0.2	㎜	0.4	m								
27	경계부 균열	0.1	㎜	2.3	m								
28	균열	0.2	㎜	0.4	m								
29	균열	0.2	㎜	0.4	m

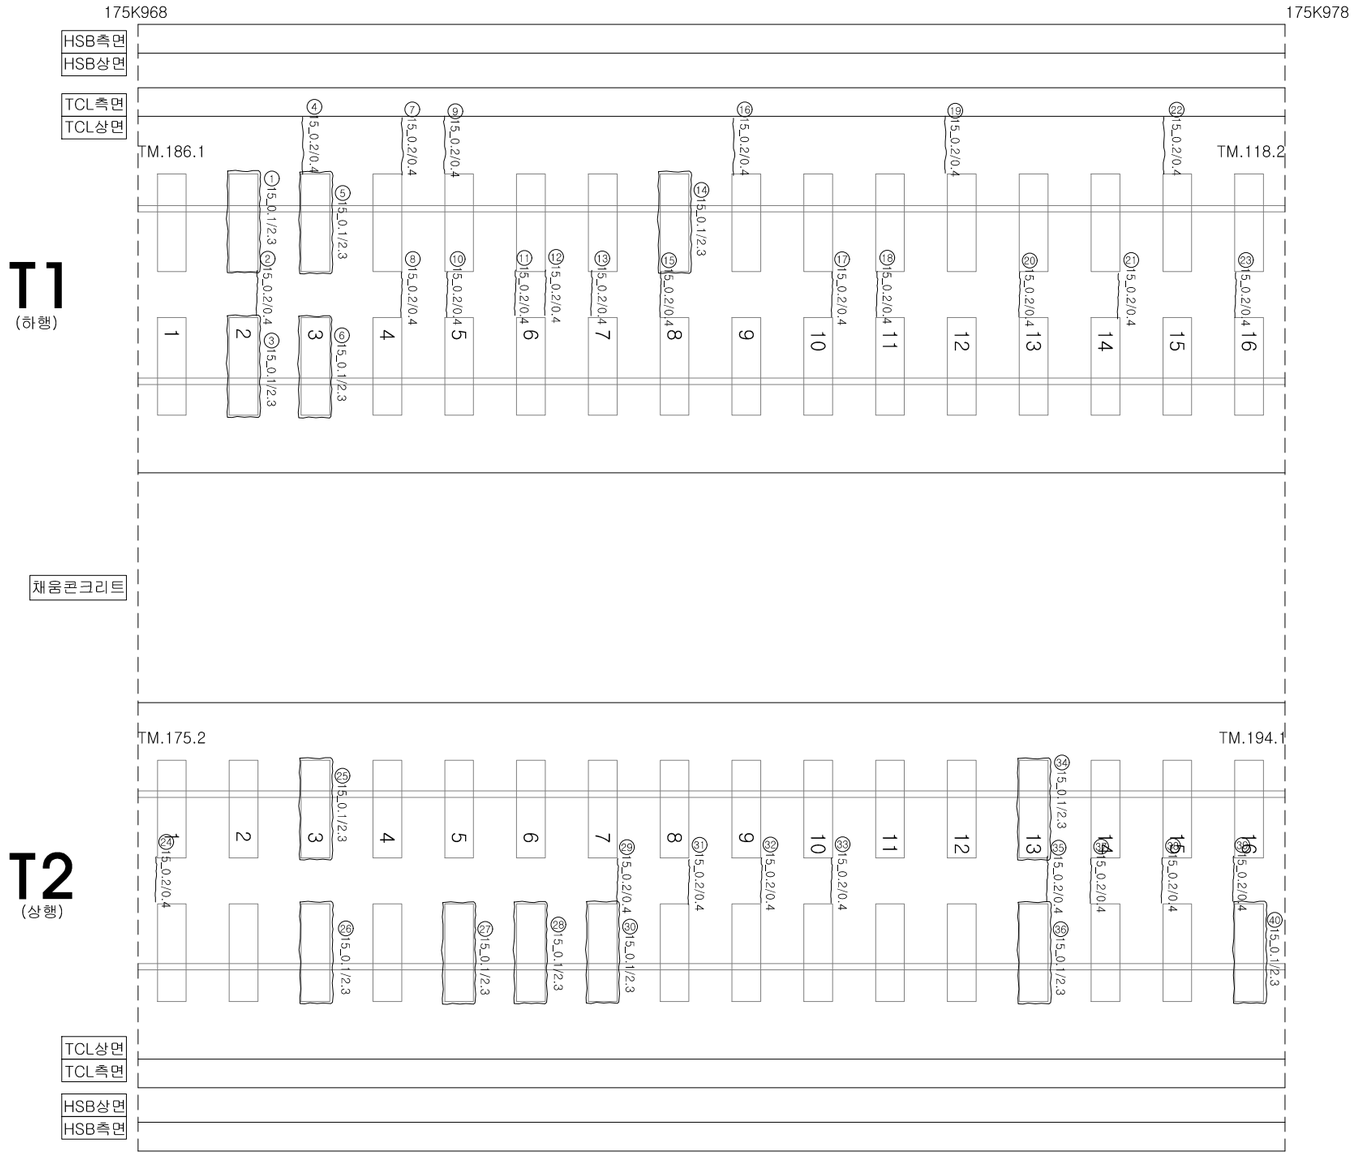
외관조사망도 번호
G9호룡터널_토공노반_63(175.968~175.978km, L=10m)

연번	손상	폭		연장		비고	연번	손상	폭		연장		비고
1	경계부 균열	0.1	㎜	2.3	m								
2	균열	0.2	㎜	0.4	m								
3	경계부 균열	0.1	㎜	2.3	m								
4	균열	0.2	㎜	0.4	m								
5	경계부 균열	0.1	㎜	2.3	m								
6	경계부 균열	0.1	㎜	2.3	m								
7	균열	0.2	㎜	0.4	m								
8	균열	0.2	㎜	0.4	m								
9	균열	0.2	㎜	0.4	m								
10	균열	0.2	㎜	0.4	m								
11	균열	0.2	㎜	0.4	m								
12	균열	0.2	㎜	0.4	m								
13	균열	0.2	㎜	0.4	m								
14	경계부 균열	0.1	㎜	2.3	m								
15	균열	0.2	㎜	0.4	m								
16	균열	0.2	㎜	0.4	m								
17	균열	0.2	㎜	0.4	m								
18	균열	0.2	㎜	0.4	m								
19	균열	0.2	㎜	0.4	m								
20	균열	0.2	㎜	0.4	m								
21	균열	0.2	㎜	0.4	m								
22	균열	0.2	㎜	0.4	m								
23	균열	0.2	㎜	0.4	m								
24	균열	0.2	㎜	0.4	m								
25	경계부 균열	0.1	㎜	2.3	m								
26	경계부 균열	0.1	㎜	2.3	m								
27	경계부 균열	0.1	㎜	2.3	m								
28	경계부 균열	0.1	㎜	2.3	m								
29	균열	0.2	㎜	0.4	m								
30	경계부 균열	0.1	㎜	2.3	m								
31	균열	0.2	㎜	0.4	m								
32	균열	0.2	㎜	0.4	m								
33	균열	0.2	㎜	0.4	m								
34	경계부 균열	0.1	㎜	2.3	m

35	균열	0.2	㎜	0.4	m								
36	경계부 균열	0.1	㎜	2.3	m								
37	균열	0.2	㎜	0.4	m								
38	균열	0.2	㎜	0.4	m								
39	균열	0.2	㎜	0.4	m								
40	경계부 균열	0.1	㎜	2.3	m
