66. G99_고룡터널_토공노반
5-3공구

점검 일자	2017. 07.12~2017. 10.25
평균 기온	11.8 ~ 21.6℃

호남고속선 고룡터널_토공노반_1(175.351~175.358km, L=7m)

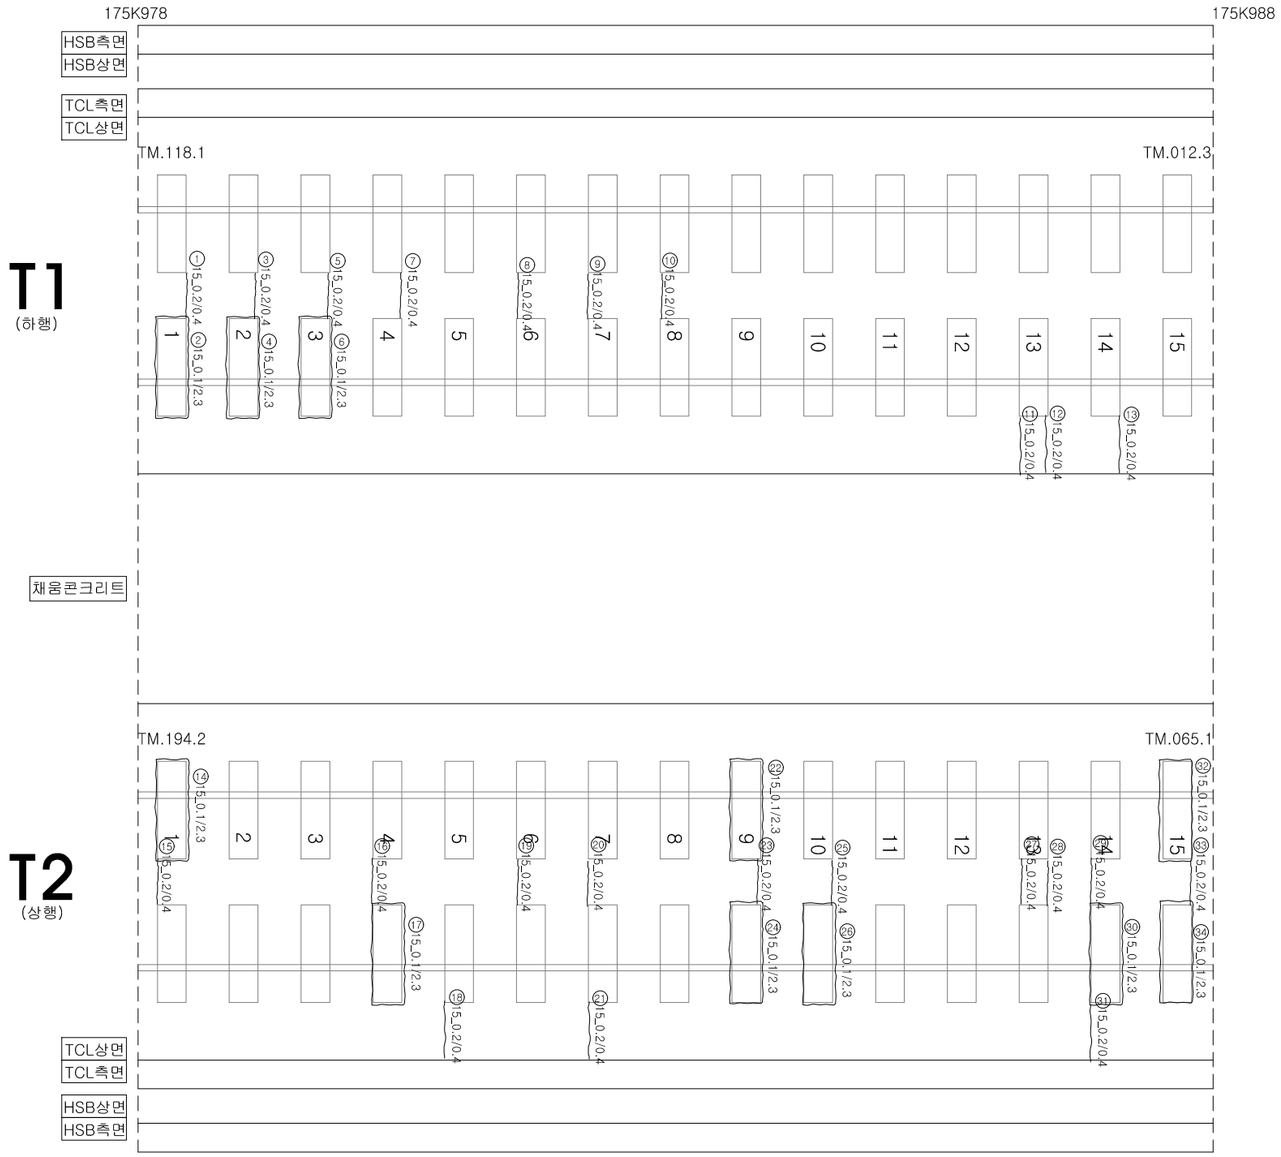
외관조사망도 번호
G9호룡터널_토공노반_64(175.978~175.988km, L=10m)

연번	손상	폭		연장		비고	연번	손상	폭		연장		비고
1	균열	0.2	㎜	0.4	m								
2	경계부 균열	0.1	㎜	2.3	m								
3	균열	0.2	㎜	0.4	m								
4	경계부 균열	0.1	㎜	2.3	m								
5	균열	0.2	㎜	0.4	m								
6	경계부 균열	0.1	㎜	2.3	m								
7	균열	0.2	㎜	0.4	m								
8	균열	0.2	㎜	0.4	m								
9	균열	0.2	㎜	0.4	m								
10	균열	0.2	㎜	0.4	m								
11	균열	0.2	㎜	0.4	m								
12	균열	0.2	㎜	0.4	m								
13	균열	0.2	㎜	0.4	m								
14	경계부 균열	0.1	㎜	2.3	m								
15	균열	0.2	㎜	0.4	m								
16	균열	0.2	㎜	0.4	m								
17	경계부 균열	0.1	㎜	2.3	m								
18	균열	0.2	㎜	0.4	m								
19	균열	0.2	㎜	0.4	m								
20	균열	0.2	㎜	0.4	m								
21	균열	0.2	㎜	0.4	m								
22	경계부 균열	0.1	㎜	2.3	m								
23	균열	0.2	㎜	0.4	m								
24	경계부 균열	0.1	㎜	2.3	m								
25	균열	0.2	㎜	0.4	m								
26	경계부 균열	0.1	㎜	2.3	m								
27	균열	0.2	㎜	0.4	m								
28	균열	0.2	㎜	0.4	m								
29	균열	0.2	㎜	0.4	m								
30	경계부 균열	0.1	㎜	2.3	m								
31	균열	0.2	㎜	0.4	m								
32	경계부 균열	0.1	㎜	2.3	m								
33	균열	0.2	㎜	0.4	m								
34	경계부 균열	0.1	㎜	2.3	m

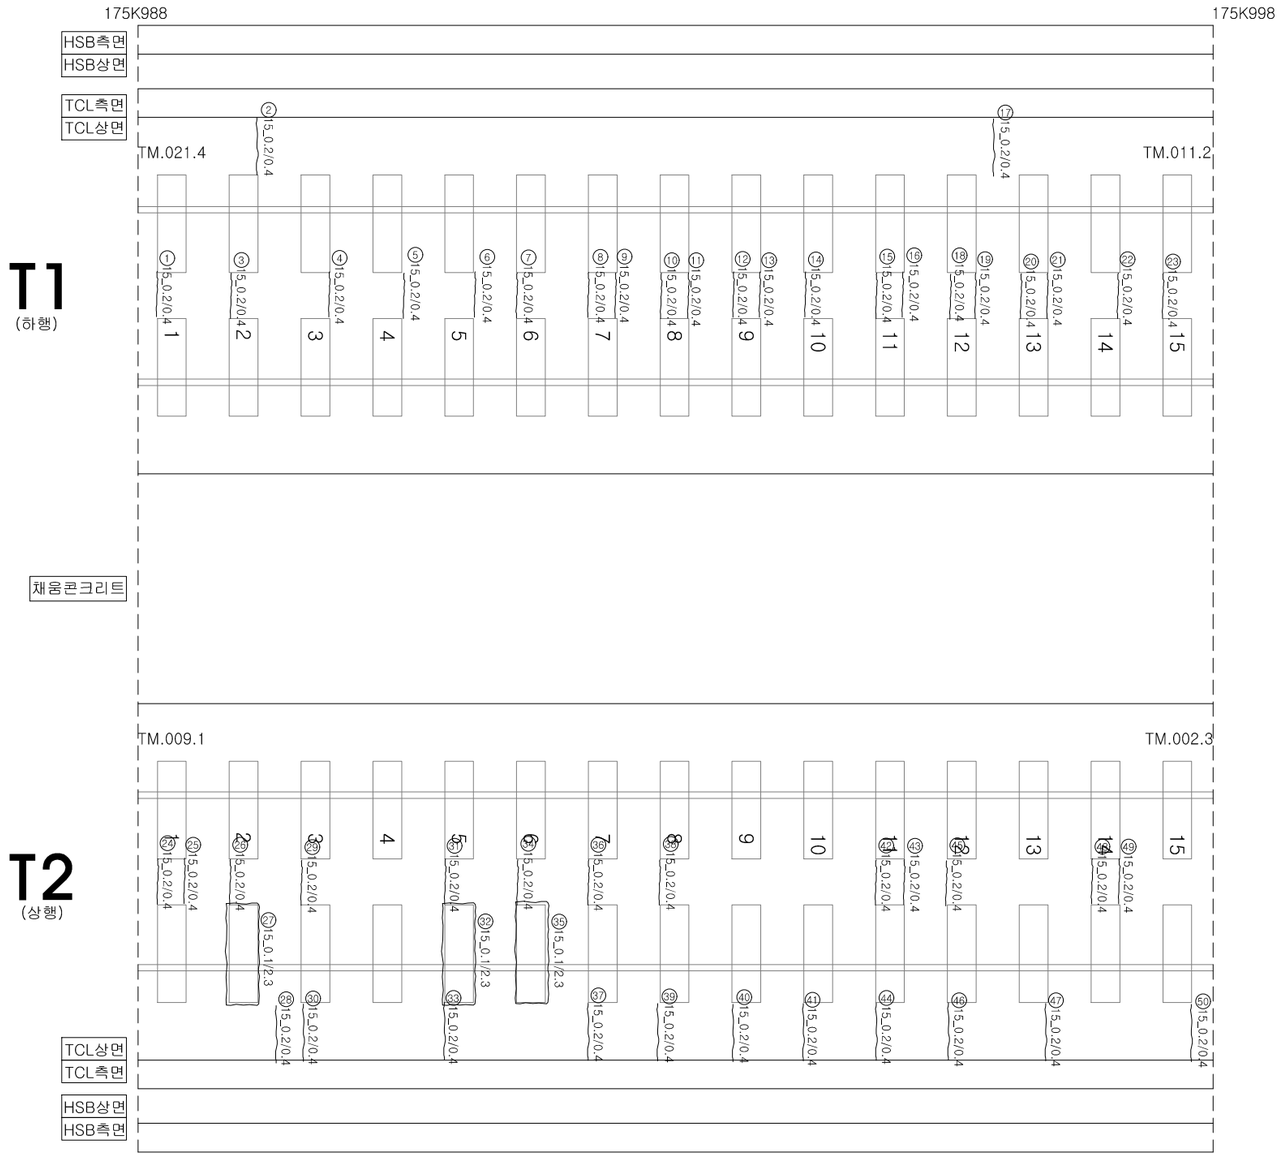
외관조사망도 번호
G9고룡터널_토공노반_65(175.988~175.998km, L=10m)

연번	손상	폭		연장		비고	연번	손상	폭		연장		비고
1	균열	0.2	㎜	0.4	m								
2	균열	0.2	㎜	0.4	m								
3	균열	0.2	㎜	0.4	m								
4	균열	0.2	㎜	0.4	m								
5	균열	0.2	㎜	0.4	m								
6	균열	0.2	㎜	0.4	m								
7	균열	0.2	㎜	0.4	m								
8	균열	0.2	㎜	0.4	m								
9	균열	0.2	㎜	0.4	m								
10	균열	0.2	㎜	0.4	m								
11	균열	0.2	㎜	0.4	m								
12	균열	0.2	㎜	0.4	m								
13	균열	0.2	㎜	0.4	m								
14	균열	0.2	㎜	0.4	m								
15	균열	0.2	㎜	0.4	m								
16	균열	0.2	㎜	0.4	m								
17	균열	0.2	㎜	0.4	m								
18	균열	0.2	㎜	0.4	m								
19	균열	0.2	㎜	0.4	m								
20	균열	0.2	㎜	0.4	m								
21	균열	0.2	㎜	0.4	m								
22	균열	0.2	㎜	0.4	m								
23	균열	0.2	㎜	0.4	m								
24	균열	0.2	㎜	0.4	m								
25	균열	0.2	㎜	0.4	m								
26	균열	0.2	㎜	0.4	m								
27	경계부 균열	0.1	㎜	2.3	m								
28	균열	0.2	㎜	0.4	m								
29	균열	0.2	㎜	0.4	m								
30	균열	0.2	㎜	0.4	m								
31	균열	0.2	㎜	0.4	m								
32	경계부 균열	0.1	㎜	2.3	m								
33	균열	0.2	㎜	0.4	m								
34	균열	0.2	㎜	0.4	m								
35	경계부 균열	0.1	㎜	2.3	m

36	균열	0.2	㎜	0.4	m								
37	균열	0.2	㎜	0.4	m								
38	균열	0.2	㎜	0.4	m								
39	균열	0.2	㎜	0.4	m								
40	균열	0.2	㎜	0.4	m								
41	균열	0.2	㎜	0.4	m								
42	균열	0.2	㎜	0.4	m								
43	균열	0.2	㎜	0.4	m								
44	균열	0.2	㎜	0.4	m								
45	균열	0.2	㎜	0.4	m								
46	균열	0.2	㎜	0.4	m								
47	균열	0.2	㎜	0.4	m								
48	균열	0.2	㎜	0.4	m								
49	균열	0.2	㎜	0.4	m								
50	균열	0.2	㎜	0.4	m

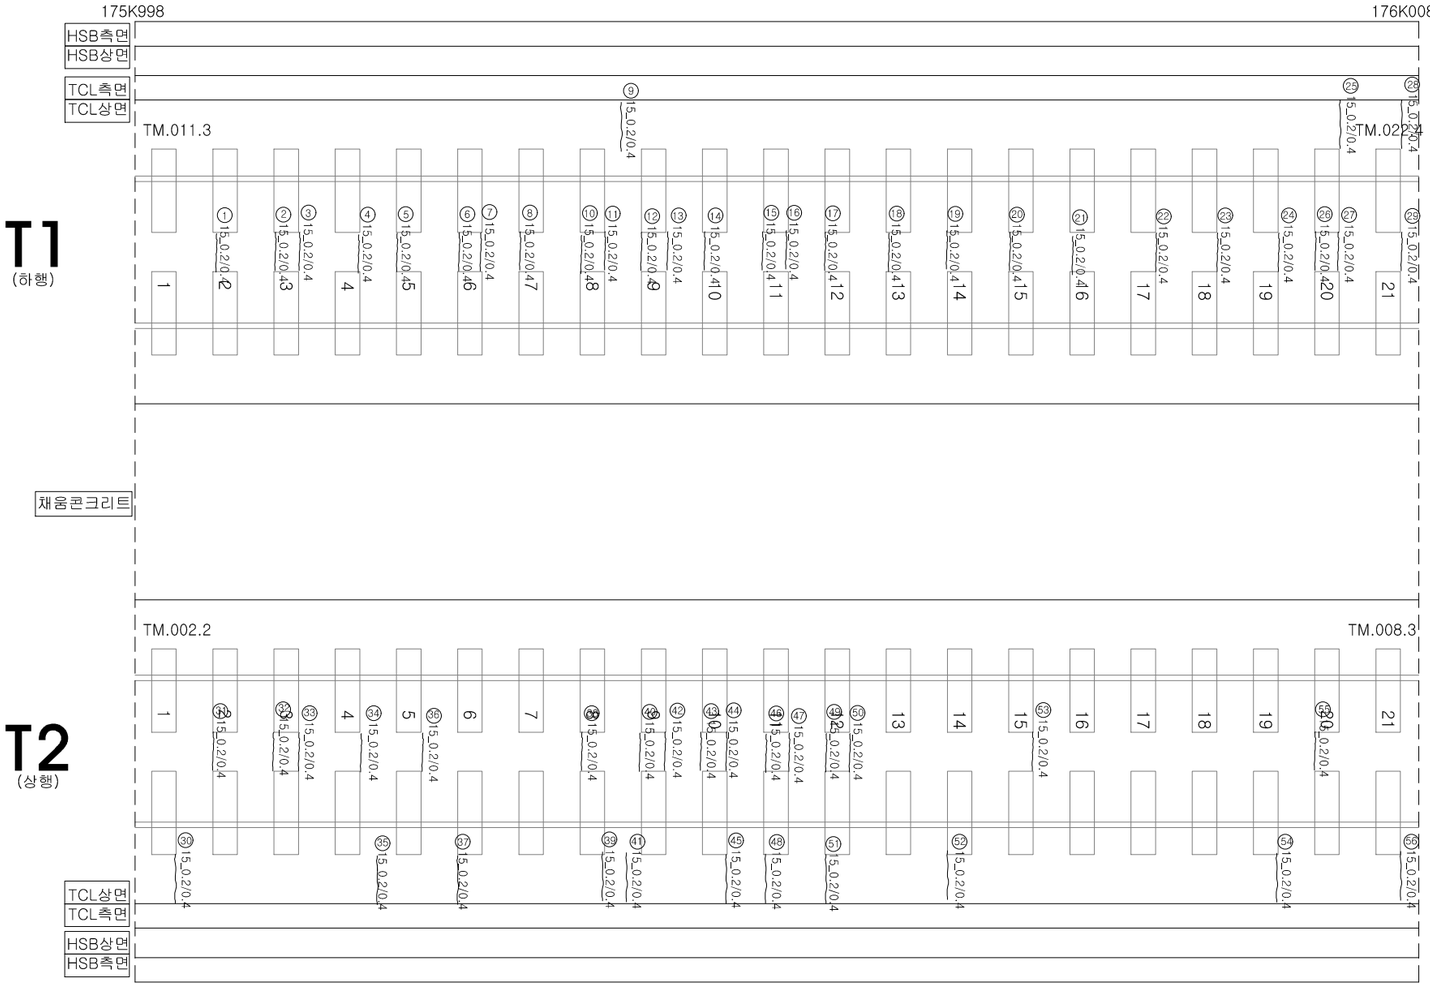
외관조사망도 번호
G9호룡터널_토공노반_66(175.998~176.008km, L=10m)

연번	손상	폭		연장		비고	연번	손상	폭		연장		비고
1	균열	0.2	㎜	0.4	m		56	균열	0.2	㎜	0.4	m	
2	균열	0.2	㎜	0.4	m								
3	균열	0.2	㎜	0.4	m								
4	균열	0.2	㎜	0.4	m								
5	균열	0.2	㎜	0.4	m								
6	균열	0.2	㎜	0.4	m								
7	균열	0.2	㎜	0.4	m								
8	균열	0.2	㎜	0.4	m								
9	균열	0.2	㎜	0.4	m								
10	균열	0.2	㎜	0.4	m								
11	균열	0.2	㎜	0.4	m								
12	균열	0.2	㎜	0.4	m								
13	균열	0.2	㎜	0.4	m								
14	균열	0.2	㎜	0.4	m								
15	균열	0.2	㎜	0.4	m								
16	균열	0.2	㎜	0.4	m								
17	균열	0.2	㎜	0.4	m								
18	균열	0.2	㎜	0.4	m								
19	균열	0.2	㎜	0.4	m								
20	균열	0.2	㎜	0.4	m								
21	균열	0.2	㎜	0.4	m								
22	균열	0.2	㎜	0.4	m								
23	균열	0.2	㎜	0.4	m								
24	균열	0.2	㎜	0.4	m								
25	균열	0.2	㎜	0.4	m								
26	균열	0.2	㎜	0.4	m								
27	균열	0.2	㎜	0.4	m								
28	균열	0.2	㎜	0.4	m								
29	균열	0.2	㎜	0.4	m								
30	균열	0.2	㎜	0.4	m								
31	균열	0.2	㎜	0.4	m								
32	균열	0.2	㎜	0.4	m								
33	균열	0.2	㎜	0.4	m								
34	균열	0.2	㎜	0.4	m								
35	균열	0.2	㎜	0.4	m

36	균열	0.2	㎜	0.4	m								
37	균열	0.2	㎜	0.4	m								
38	균열	0.2	㎜	0.4	m								
39	균열	0.2	㎜	0.4	m								
40	균열	0.2	㎜	0.4	m								
41	균열	0.2	㎜	0.4	m								
42	균열	0.2	㎜	0.4	m								
43	균열	0.2	㎜	0.4	m								
44	균열	0.2	㎜	0.4	m								
45	균열	0.2	㎜	0.4	m								
46	균열	0.2	㎜	0.4	m								
47	균열	0.2	㎜	0.4	m								
48	균열	0.2	㎜	0.4	m								
49	균열	0.2	㎜	0.4	m								
50	균열	0.2	㎜	0.4	m								
51	균열	0.2	㎜	0.4	m								
52	균열	0.2	㎜	0.4	m								
53	균열	0.2	㎜	0.4	m								
54	균열	0.2	㎜	0.4	m								
55	균열	0.2	㎜	0.4	m

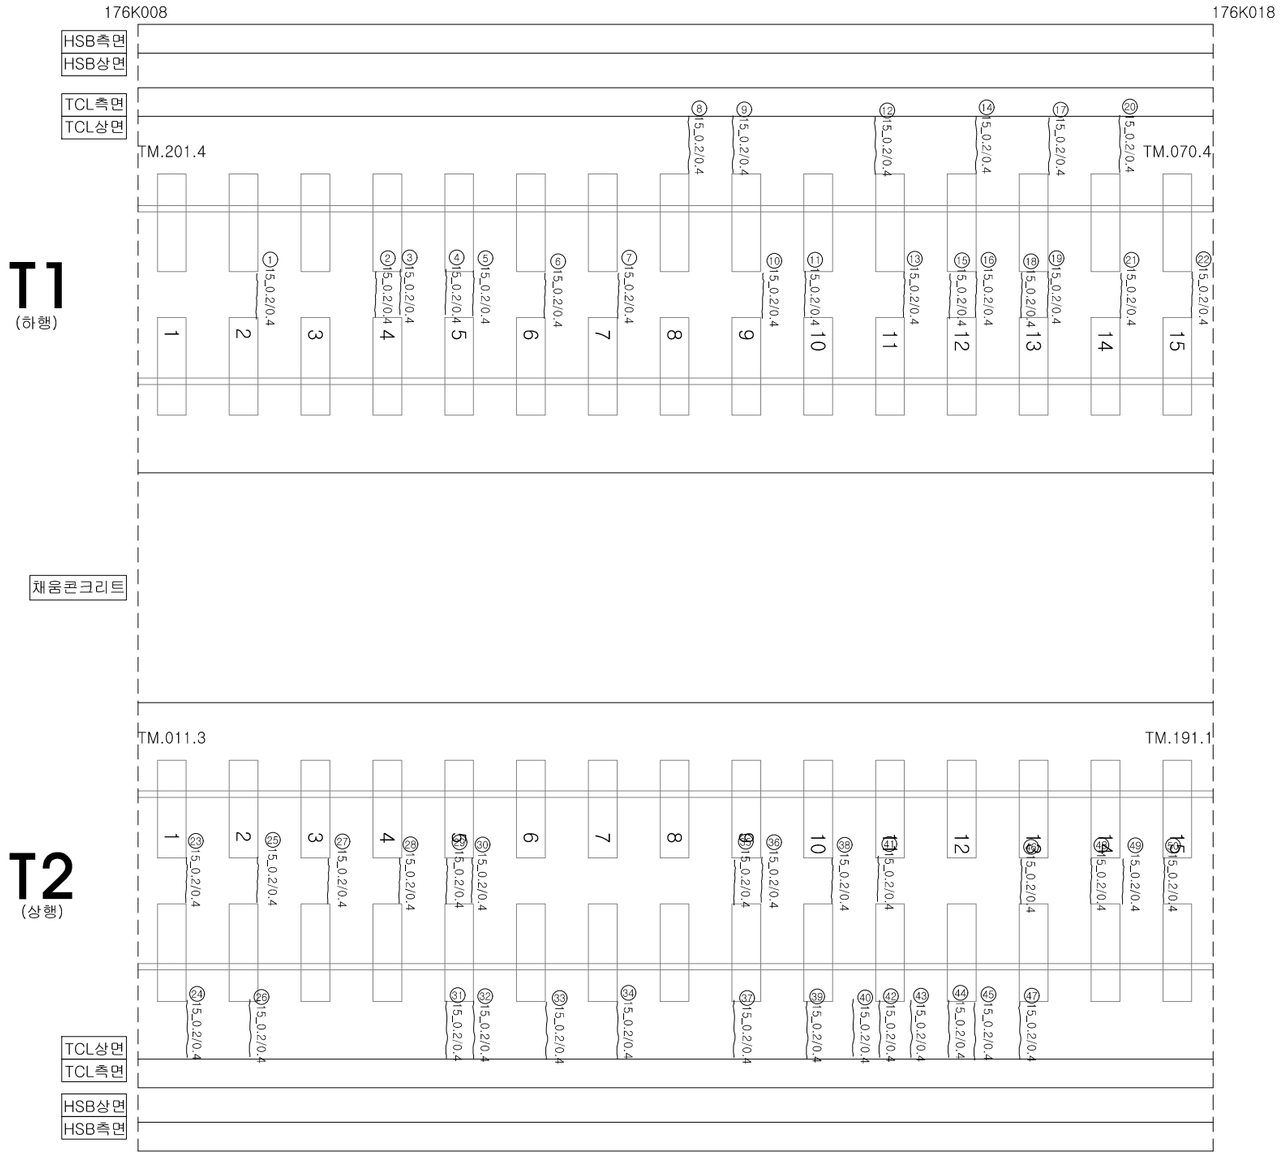
외관조사망도 번호
G9호룡터널_토공노반_67(176.008~176.018km, L=10m)

연번	손상	폭		연장		비고	연번	손상	폭		연장		비고
1	균열	0.2	㎜	0.4	m								
2	균열	0.2	㎜	0.4	m								
3	균열	0.2	㎜	0.4	m								
4	균열	0.2	㎜	0.4	m								
5	균열	0.2	㎜	0.4	m								
6	균열	0.2	㎜	0.4	m								
7	균열	0.2	㎜	0.4	m								
8	균열	0.2	㎜	0.4	m								
9	균열	0.2	㎜	0.4	m								
10	균열	0.2	㎜	0.4	m								
11	균열	0.2	㎜	0.4	m								
12	균열	0.2	㎜	0.4	m								
13	균열	0.2	㎜	0.4	m								
14	균열	0.2	㎜	0.4	m								
15	균열	0.2	㎜	0.4	m								
16	균열	0.2	㎜	0.4	m								
17	균열	0.2	㎜	0.4	m								
18	균열	0.2	㎜	0.4	m								
19	균열	0.2	㎜	0.4	m								
20	균열	0.2	㎜	0.4	m								
21	균열	0.2	㎜	0.4	m								
22	균열	0.2	㎜	0.4	m								
23	균열	0.2	㎜	0.4	m								
24	균열	0.2	㎜	0.4	m								
25	균열	0.2	㎜	0.4	m								
26	균열	0.2	㎜	0.4	m								
27	균열	0.2	㎜	0.4	m								
28	균열	0.2	㎜	0.4	m								
29	균열	0.2	㎜	0.4	m								
30	균열	0.2	㎜	0.4	m								
31	균열	0.2	㎜	0.4	m								
32	균열	0.2	㎜	0.4	m								
33	균열	0.2	㎜	0.4	m								
34	균열	0.2	㎜	0.4	m								
35	균열	0.2	㎜	0.4	m								
36	균열	0.2	㎜	0.4	m

37	균열	0.2	㎜	0.4	m								
38	균열	0.2	㎜	0.4	m								
39	균열	0.2	㎜	0.4	m								
40	균열	0.2	㎜	0.4	m								
41	균열	0.2	㎜	0.4	m								
42	균열	0.2	㎜	0.4	m								
43	균열	0.2	㎜	0.4	m								
44	균열	0.2	㎜	0.4	m								
45	균열	0.2	㎜	0.4	m								
46	균열	0.2	㎜	0.4	m								
47	균열	0.2	㎜	0.4	m								
48	균열	0.2	㎜	0.4	m								
49	균열	0.2	㎜	0.4	m								
50	균열	0.2	㎜	0.4	m

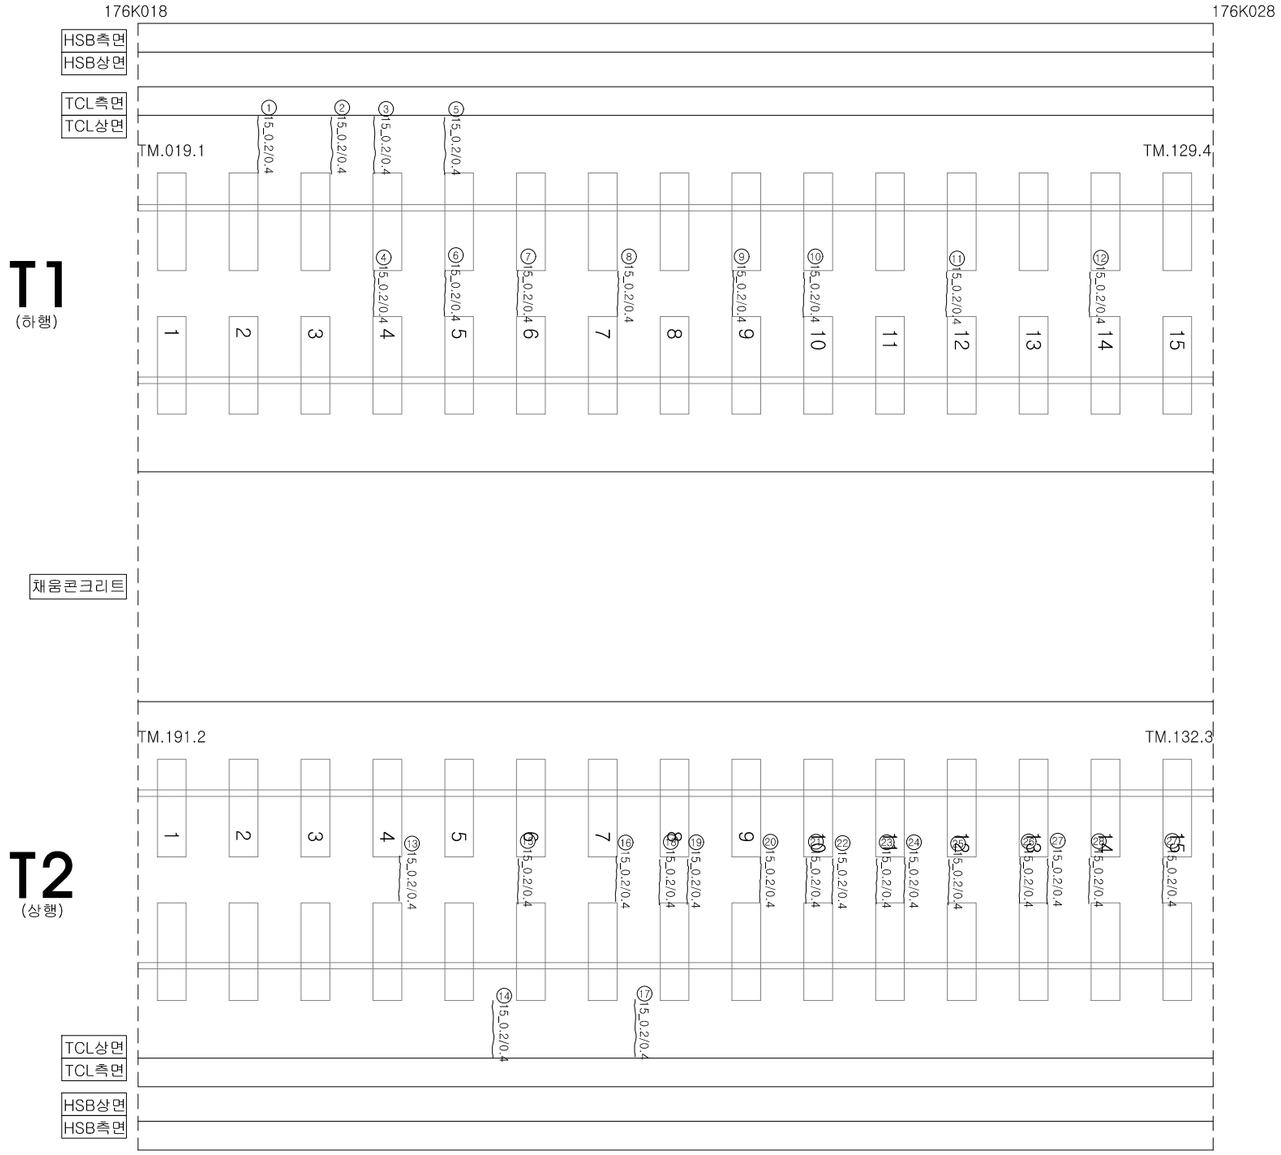
외관조사망도 번호
G9호룡터널_토공노반_68(176.018~176.028km, L=10m)

연번	손상	폭		연장		비고	연번	손상	폭		연장		비고
1	균열	0.2	㎜	0.4	m								
2	균열	0.2	㎜	0.4	m								
3	균열	0.2	㎜	0.4	m								
4	균열	0.2	㎜	0.4	m								
5	균열	0.2	㎜	0.4	m								
6	균열	0.2	㎜	0.4	m								
7	균열	0.2	㎜	0.4	m								
8	균열	0.2	㎜	0.4	m								
9	균열	0.2	㎜	0.4	m								
10	균열	0.2	㎜	0.4	m								
11	균열	0.2	㎜	0.4	m								
12	균열	0.2	㎜	0.4	m								
13	균열	0.2	㎜	0.4	m								
14	균열	0.2	㎜	0.4	m								
15	균열	0.2	㎜	0.4	m								
16	균열	0.2	㎜	0.4	m								
17	균열	0.2	㎜	0.4	m								
18	균열	0.2	㎜	0.4	m								
19	균열	0.2	㎜	0.4	m								
20	균열	0.2	㎜	0.4	m								
21	균열	0.2	㎜	0.4	m								
22	균열	0.2	㎜	0.4	m								
23	균열	0.2	㎜	0.4	m								
24	균열	0.2	㎜	0.4	m								
25	균열	0.2	㎜	0.4	m								
26	균열	0.2	㎜	0.4	m								
27	균열	0.2	㎜	0.4	m

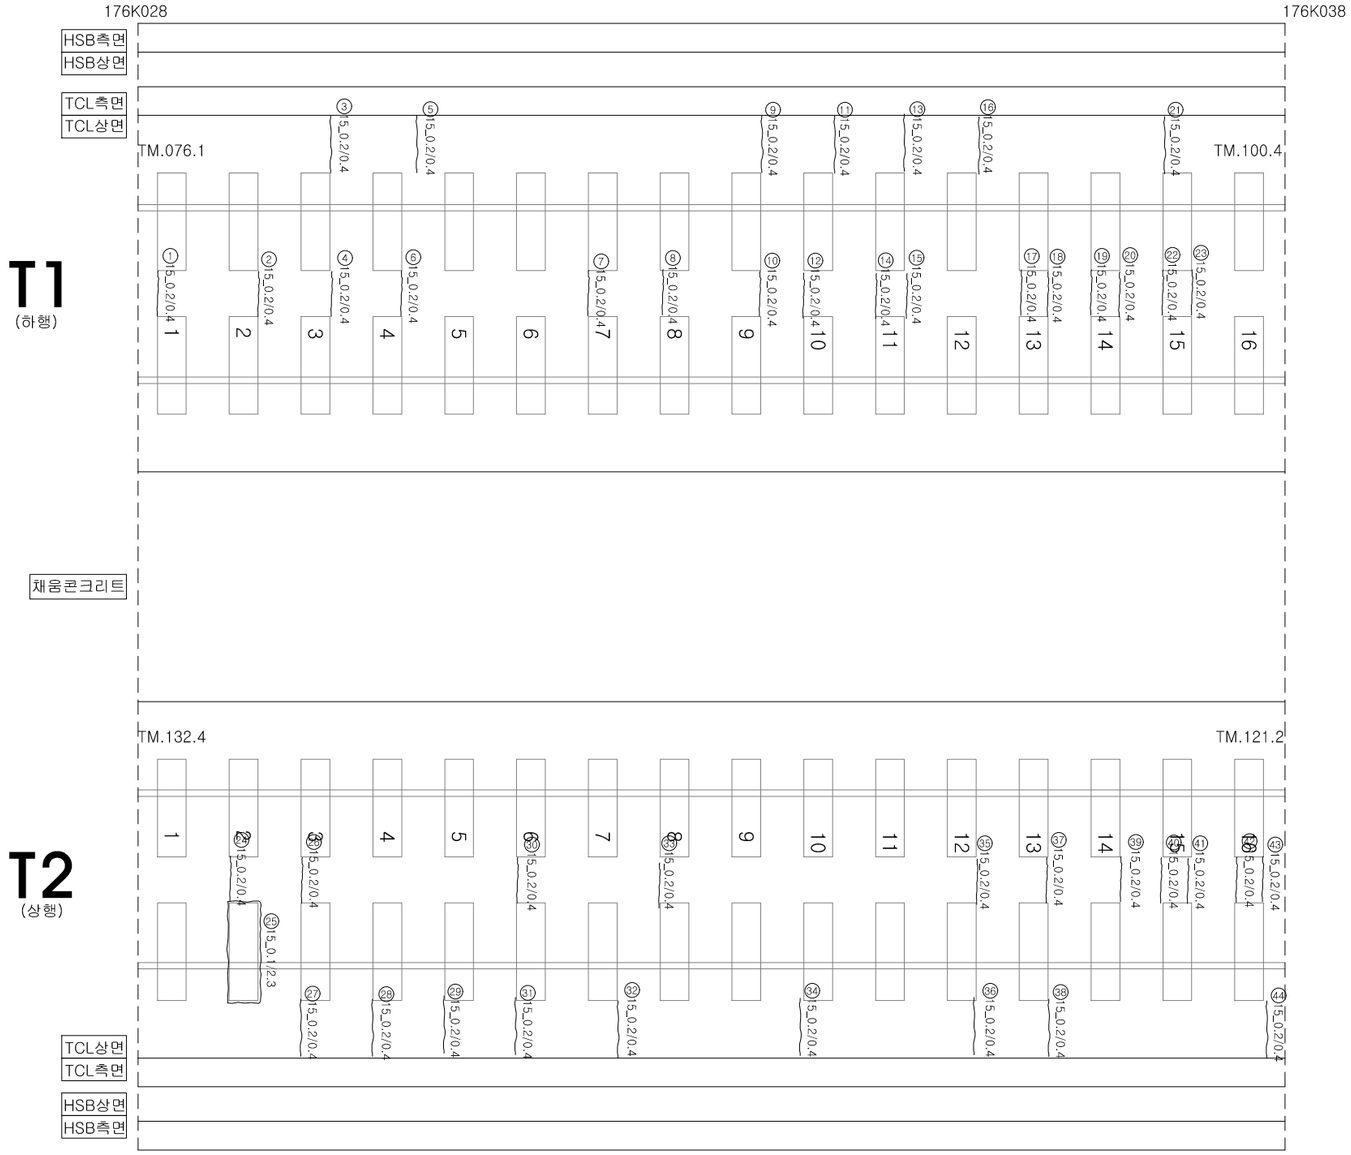
외관조사망도 번호
G9호룡터널_토공노반_69(176.028~176.038km, L=10m)

연번	손상	폭		연장		비고	연번	손상	폭		연장		비고
1	균열	0.2	㎜	0.4	m								
2	균열	0.2	㎜	0.4	m								
3	균열	0.2	㎜	0.4	m								
4	균열	0.2	㎜	0.4	m								
5	균열	0.2	㎜	0.4	m								
6	균열	0.2	㎜	0.4	m								
7	균열	0.2	㎜	0.4	m								
8	균열	0.2	㎜	0.4	m								
9	균열	0.2	㎜	0.4	m								
10	균열	0.2	㎜	0.4	m								
11	균열	0.2	㎜	0.4	m								
12	균열	0.2	㎜	0.4	m								
13	균열	0.2	㎜	0.4	m								
14	균열	0.2	㎜	0.4	m								
15	균열	0.2	㎜	0.4	m								
16	균열	0.2	㎜	0.4	m								
17	균열	0.2	㎜	0.4	m								
18	균열	0.2	㎜	0.4	m								
19	균열	0.2	㎜	0.4	m								
20	균열	0.2	㎜	0.4	m								
21	균열	0.2	㎜	0.4	m								
22	균열	0.2	㎜	0.4	m								
23	균열	0.2	㎜	0.4	m								
24	균열	0.2	㎜	0.4	m								
25	경계부 균열	0.1	㎜	2.3	m								
26	균열	0.2	㎜	0.4	m								
27	균열	0.2	㎜	0.4	m								
28	균열	0.2	㎜	0.4	m								
29	균열	0.2	㎜	0.4	m								
30	균열	0.2	㎜	0.4	m								
31	균열	0.2	㎜	0.4	m								
32	균열	0.2	㎜	0.4	m								
33	균열	0.2	㎜	0.4	m								
34	균열	0.2	㎜	0.4	m								
35	균열	0.2	㎜	0.4	m

36	균열	0.2	㎜	0.4	m								
37	균열	0.2	㎜	0.4	m								
38	균열	0.2	㎜	0.4	m								
39	균열	0.2	㎜	0.4	m								
40	균열	0.2	㎜	0.4	m								
41	균열	0.2	㎜	0.4	m								
42	균열	0.2	㎜	0.4	m								
43	균열	0.2	㎜	0.4	m								
44	균열	0.2	㎜	0.4	m

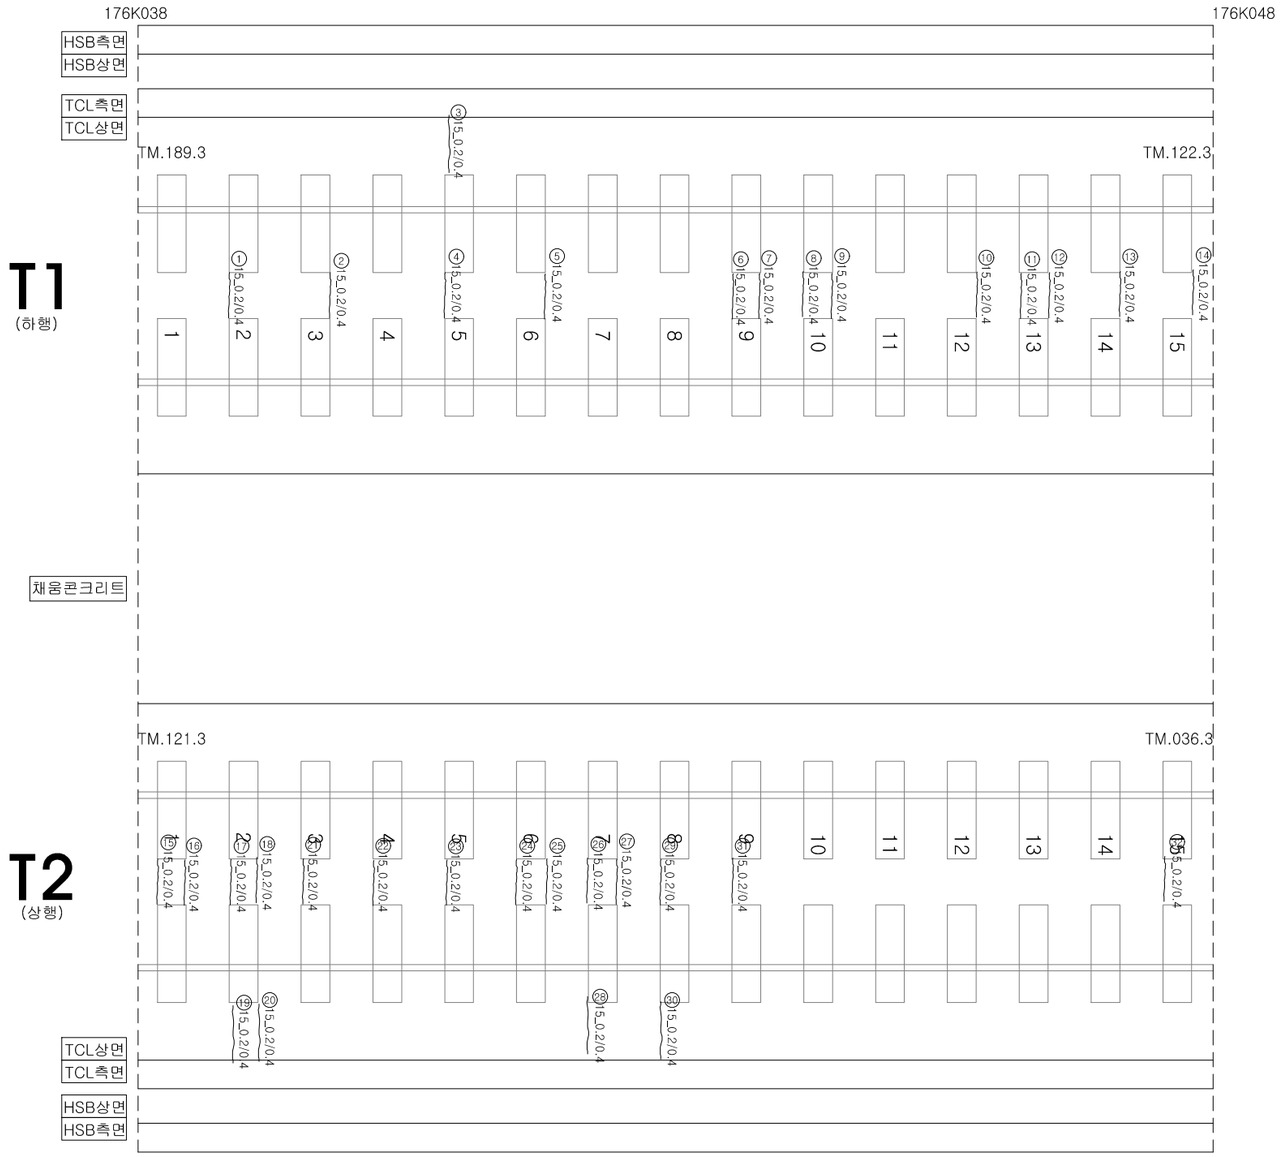
외관조사망도 번호
G9호룡터널_토공노반_70(176.038~176.048km, L=10m)

연번	손상	폭		연장		비고	연번	손상	폭		연장		비고
1	균열	0.2	㎜	0.4	m								
2	균열	0.2	㎜	0.4	m								
3	균열	0.2	㎜	0.4	m								
4	균열	0.2	㎜	0.4	m								
5	균열	0.2	㎜	0.4	m								
6	균열	0.2	㎜	0.4	m								
7	균열	0.2	㎜	0.4	m								
8	균열	0.2	㎜	0.4	m								
9	균열	0.2	㎜	0.4	m								
10	균열	0.2	㎜	0.4	m								
11	균열	0.2	㎜	0.4	m								
12	균열	0.2	㎜	0.4	m								
13	균열	0.2	㎜	0.4	m								
14	균열	0.2	㎜	0.4	m								
15	균열	0.2	㎜	0.4	m								
16	균열	0.2	㎜	0.4	m								
17	균열	0.2	㎜	0.4	m								
18	균열	0.2	㎜	0.4	m								
19	균열	0.2	㎜	0.4	m								
20	균열	0.2	㎜	0.4	m								
21	균열	0.2	㎜	0.4	m								
22	균열	0.2	㎜	0.4	m								
23	균열	0.2	㎜	0.4	m								
24	균열	0.2	㎜	0.4	m								
25	균열	0.2	㎜	0.4	m								
26	균열	0.2	㎜	0.4	m								
27	균열	0.2	㎜	0.4	m								
28	균열	0.2	㎜	0.4	m								
29	균열	0.2	㎜	0.4	m								
30	균열	0.2	㎜	0.4	m								
31	균열	0.2	㎜	0.4	m								
32	균열	0.2	㎜	0.4	m

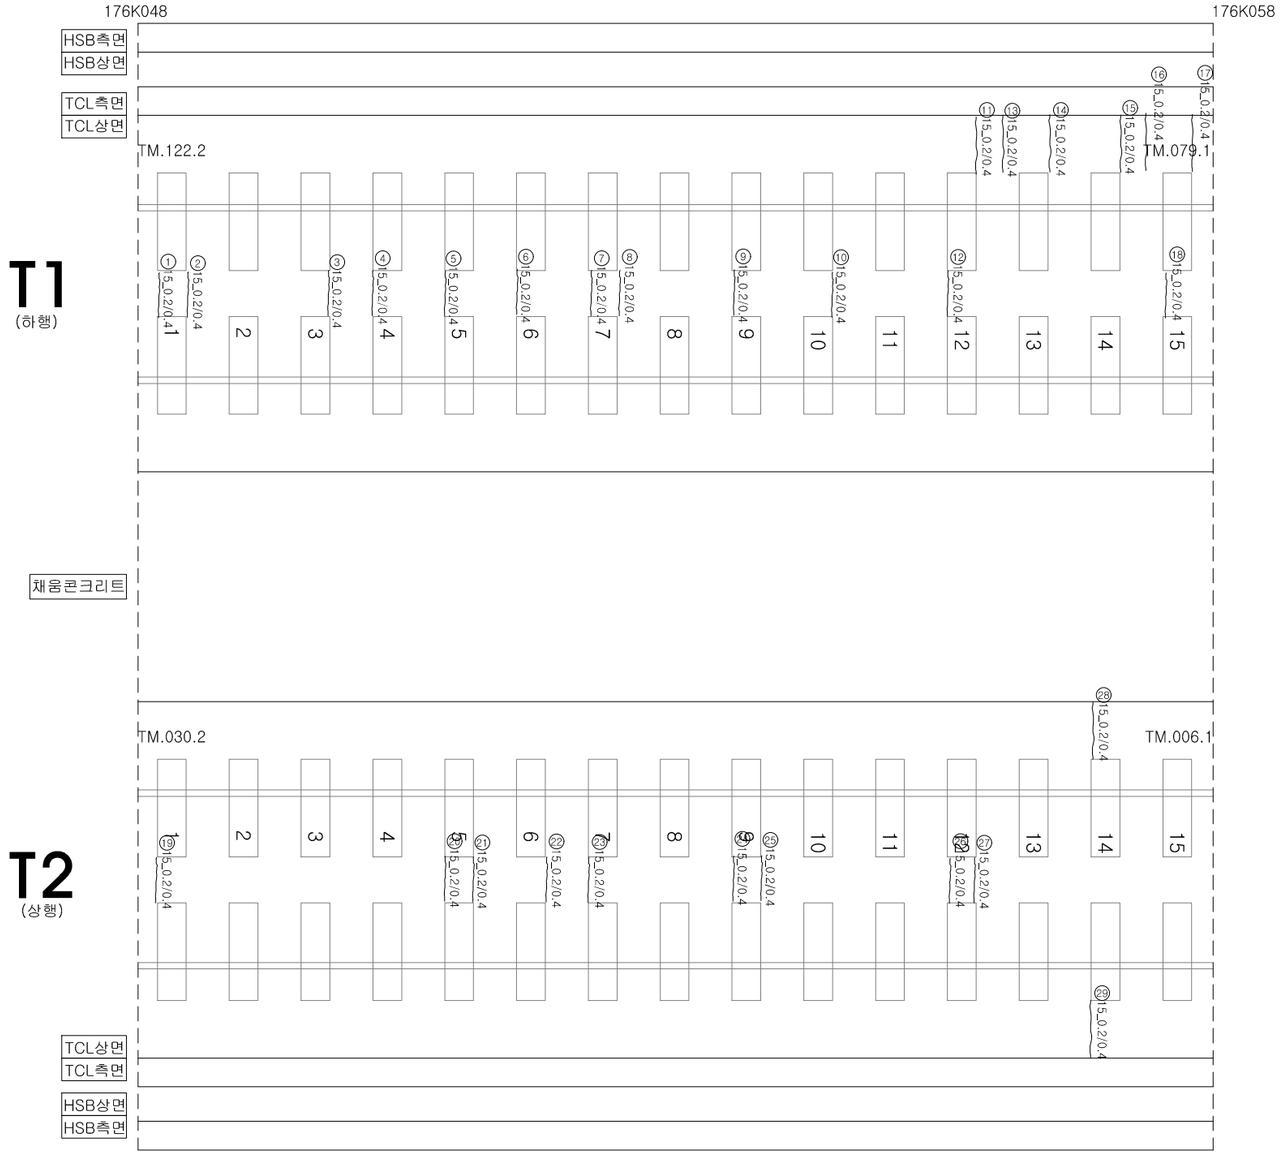
외관조사망도 번호
G9호룡터널_토공노반_71(176.048~176.058km, L=10m)

연번	손상	폭		연장		비고	연번	손상	폭		연장		비고
1	균열	0.2	㎜	0.4	m								
2	균열	0.2	㎜	0.4	m								
3	균열	0.2	㎜	0.4	m								
4	균열	0.2	㎜	0.4	m								
5	균열	0.2	㎜	0.4	m								
6	균열	0.2	㎜	0.4	m								
7	균열	0.2	㎜	0.4	m								
8	균열	0.2	㎜	0.4	m								
9	균열	0.2	㎜	0.4	m								
10	균열	0.2	㎜	0.4	m								
11	균열	0.2	㎜	0.4	m								
12	균열	0.2	㎜	0.4	m								
13	균열	0.2	㎜	0.4	m								
14	균열	0.2	㎜	0.4	m								
15	균열	0.2	㎜	0.4	m								
16	균열	0.2	㎜	0.4	m								
17	균열	0.2	㎜	0.4	m								
18	균열	0.2	㎜	0.4	m								
19	균열	0.2	㎜	0.4	m								
20	균열	0.2	㎜	0.4	m								
21	균열	0.2	㎜	0.4	m								
22	균열	0.2	㎜	0.4	m								
23	균열	0.2	㎜	0.4	m								
24	균열	0.2	㎜	0.4	m								
25	균열	0.2	㎜	0.4	m								
26	균열	0.2	㎜	0.4	m								
27	균열	0.2	㎜	0.4	m								
28	균열	0.2	㎜	0.4	m								
29	균열	0.2	㎜	0.4	m

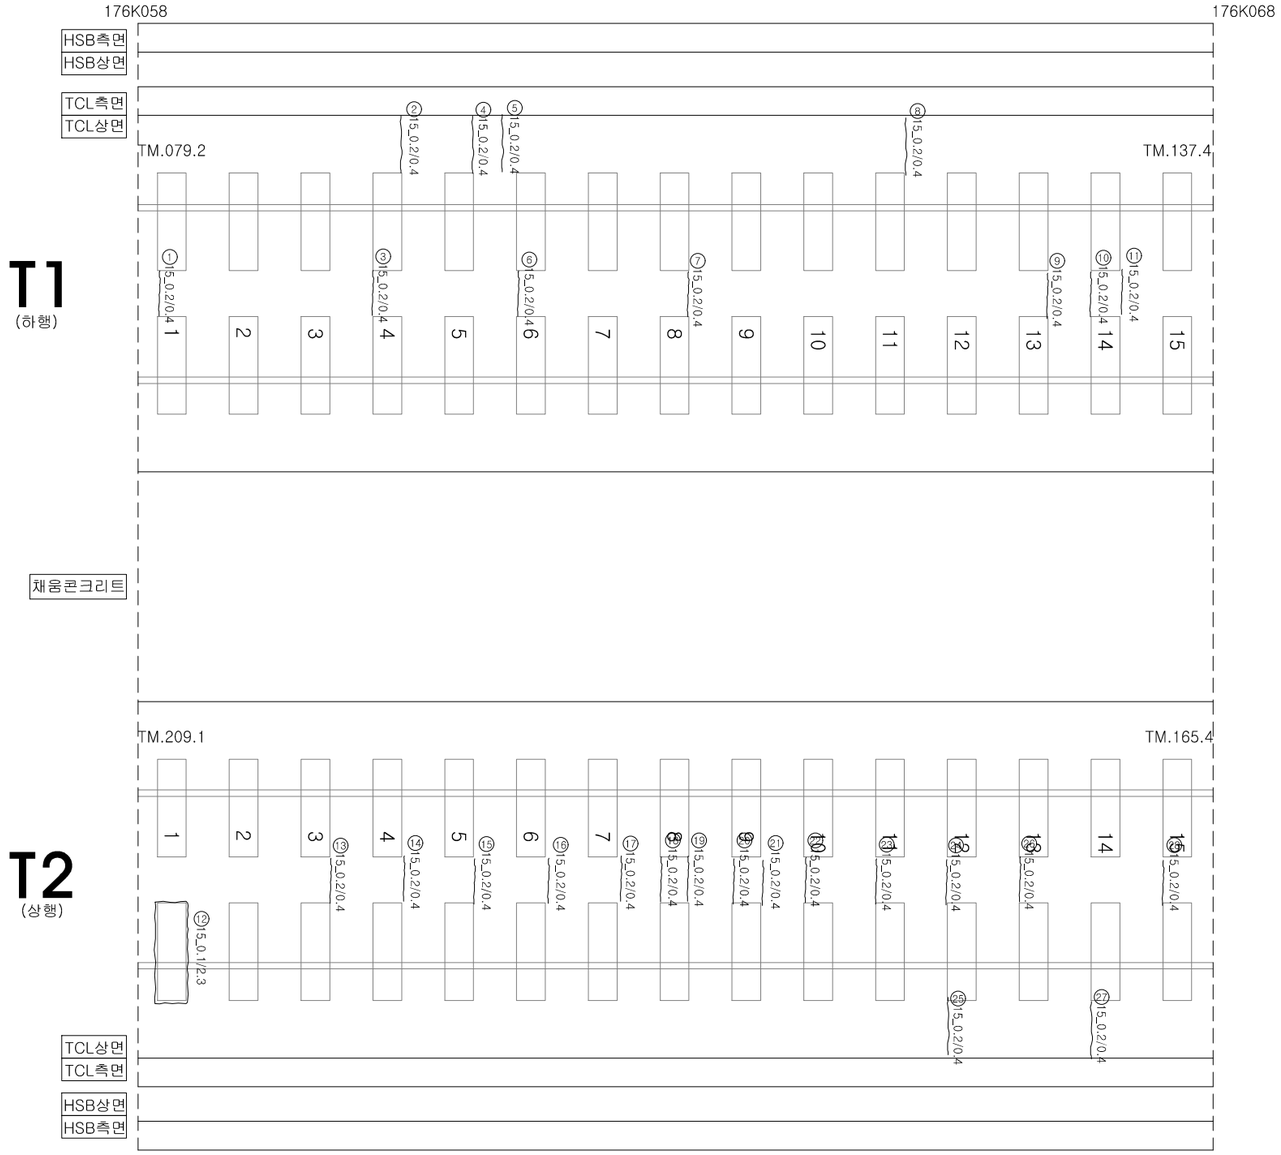
외관조사망도 번호
G9호룡터널_토공노반_72(176.058~176.068km, L=10m)

연번	손상	폭		연장		비고	연번	손상	폭		연장		비고
1	균열	0.2	㎜	0.4	m								
2	균열	0.2	㎜	0.4	m								
3	균열	0.2	㎜	0.4	m								
4	균열	0.2	㎜	0.4	m								
5	균열	0.2	㎜	0.4	m								
6	균열	0.2	㎜	0.4	m								
7	균열	0.2	㎜	0.4	m								
8	균열	0.2	㎜	0.4	m								
9	균열	0.2	㎜	0.4	m								
10	균열	0.2	㎜	0.4	m								
11	균열	0.2	㎜	0.4	m								
12	경계부 균열	0.1	㎜	2.3	m								
13	균열	0.2	㎜	0.4	m								
14	균열	0.2	㎜	0.4	m								
15	균열	0.2	㎜	0.4	m								
16	균열	0.2	㎜	0.4	m								
17	균열	0.2	㎜	0.4	m								
18	균열	0.2	㎜	0.4	m								
19	균열	0.2	㎜	0.4	m								
20	균열	0.2	㎜	0.4	m								
21	균열	0.2	㎜	0.4	m								
22	균열	0.2	㎜	0.4	m								
23	균열	0.2	㎜	0.4	m								
24	균열	0.2	㎜	0.4	m								
25	균열	0.2	㎜	0.4	m								
26	균열	0.2	㎜	0.4	m								
27	균열	0.2	㎜	0.4	m								
28	균열	0.2	㎜	0.4	m

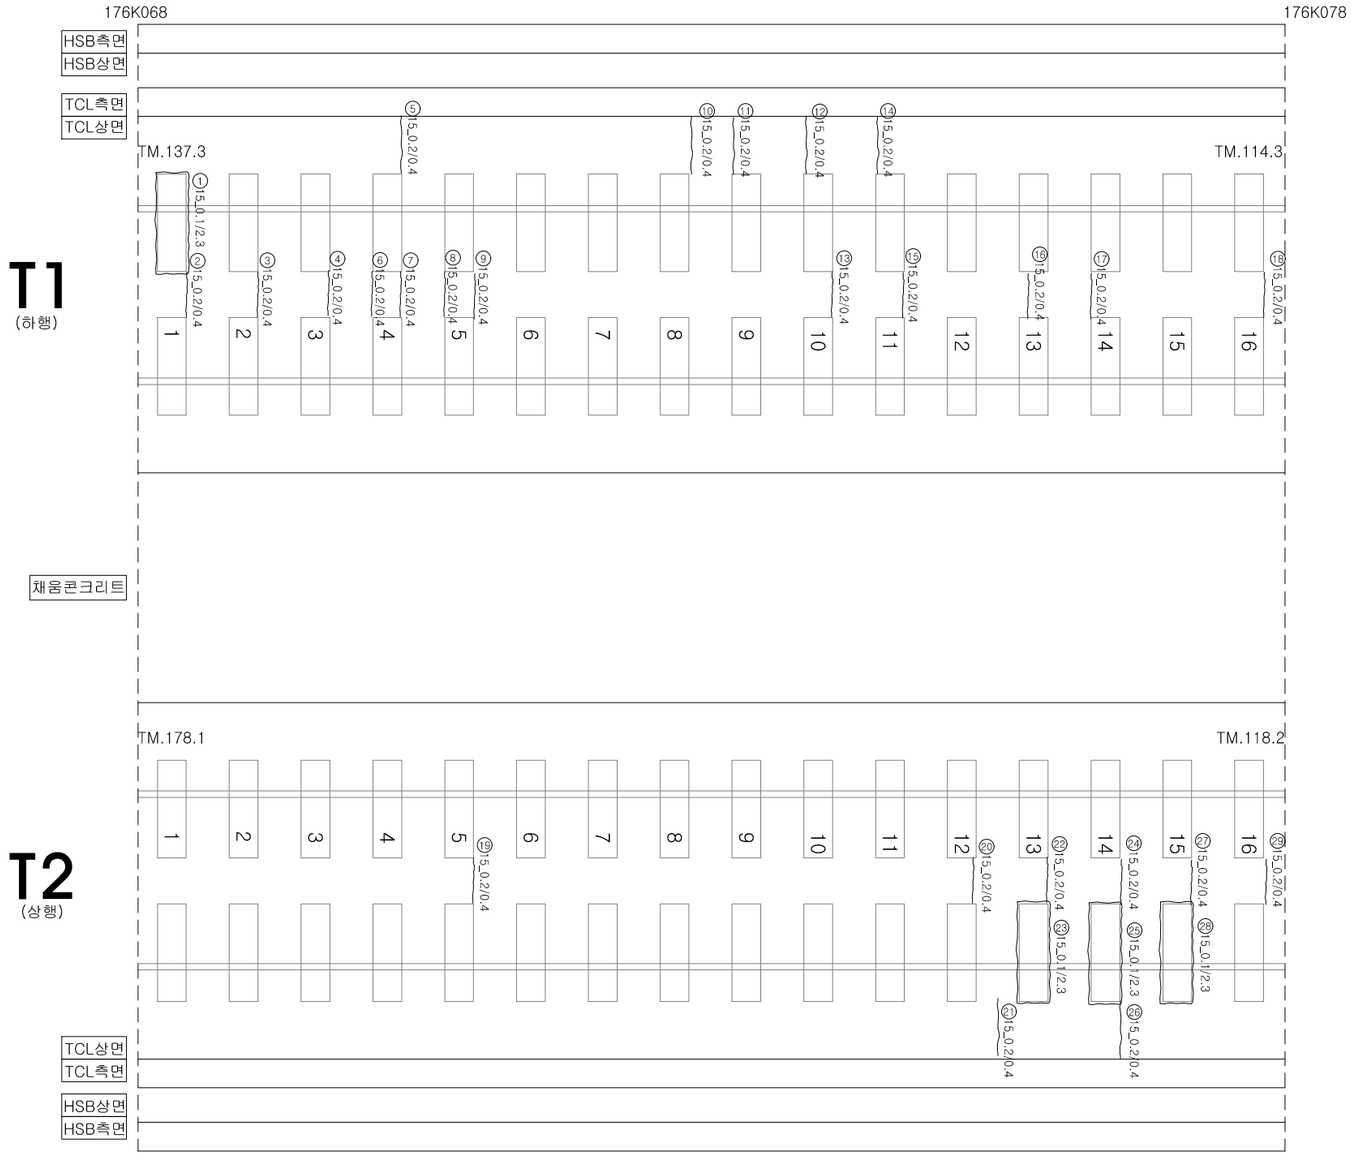
외관조사망도 번호
G9호룡터널_토공노반_73(176.068~176.078km, L=10m)

연번	손상	폭		연장		비고	연번	손상	폭		연장		비고
1	경계부 균열	0.1	㎜	2.3	m								
2	균열	0.2	㎜	0.4	m								
3	균열	0.2	㎜	0.4	m								
4	균열	0.2	㎜	0.4	m								
5	균열	0.2	㎜	0.4	m								
6	균열	0.2	㎜	0.4	m								
7	균열	0.2	㎜	0.4	m								
8	균열	0.2	㎜	0.4	m								
9	균열	0.2	㎜	0.4	m								
10	균열	0.2	㎜	0.4	m								
11	균열	0.2	㎜	0.4	m								
12	균열	0.2	㎜	0.4	m								
13	균열	0.2	㎜	0.4	m								
14	균열	0.2	㎜	0.4	m								
15	균열	0.2	㎜	0.4	m								
16	균열	0.2	㎜	0.4	m								
17	균열	0.2	㎜	0.4	m								
18	균열	0.2	㎜	0.4	m								
19	균열	0.2	㎜	0.4	m								
20	균열	0.2	㎜	0.4	m								
21	균열	0.2	㎜	0.4	m								
22	균열	0.2	㎜	0.4	m								
23	경계부 균열	0.1	㎜	2.3	m								
24	균열	0.2	㎜	0.4	m								
25	경계부 균열	0.1	㎜	2.3	m								
26	균열	0.2	㎜	0.4	m								
27	균열	0.2	㎜	0.4	m								
28	경계부 균열	0.1	㎜	2.3	m								
29	균열	0.2	㎜	0.4	m

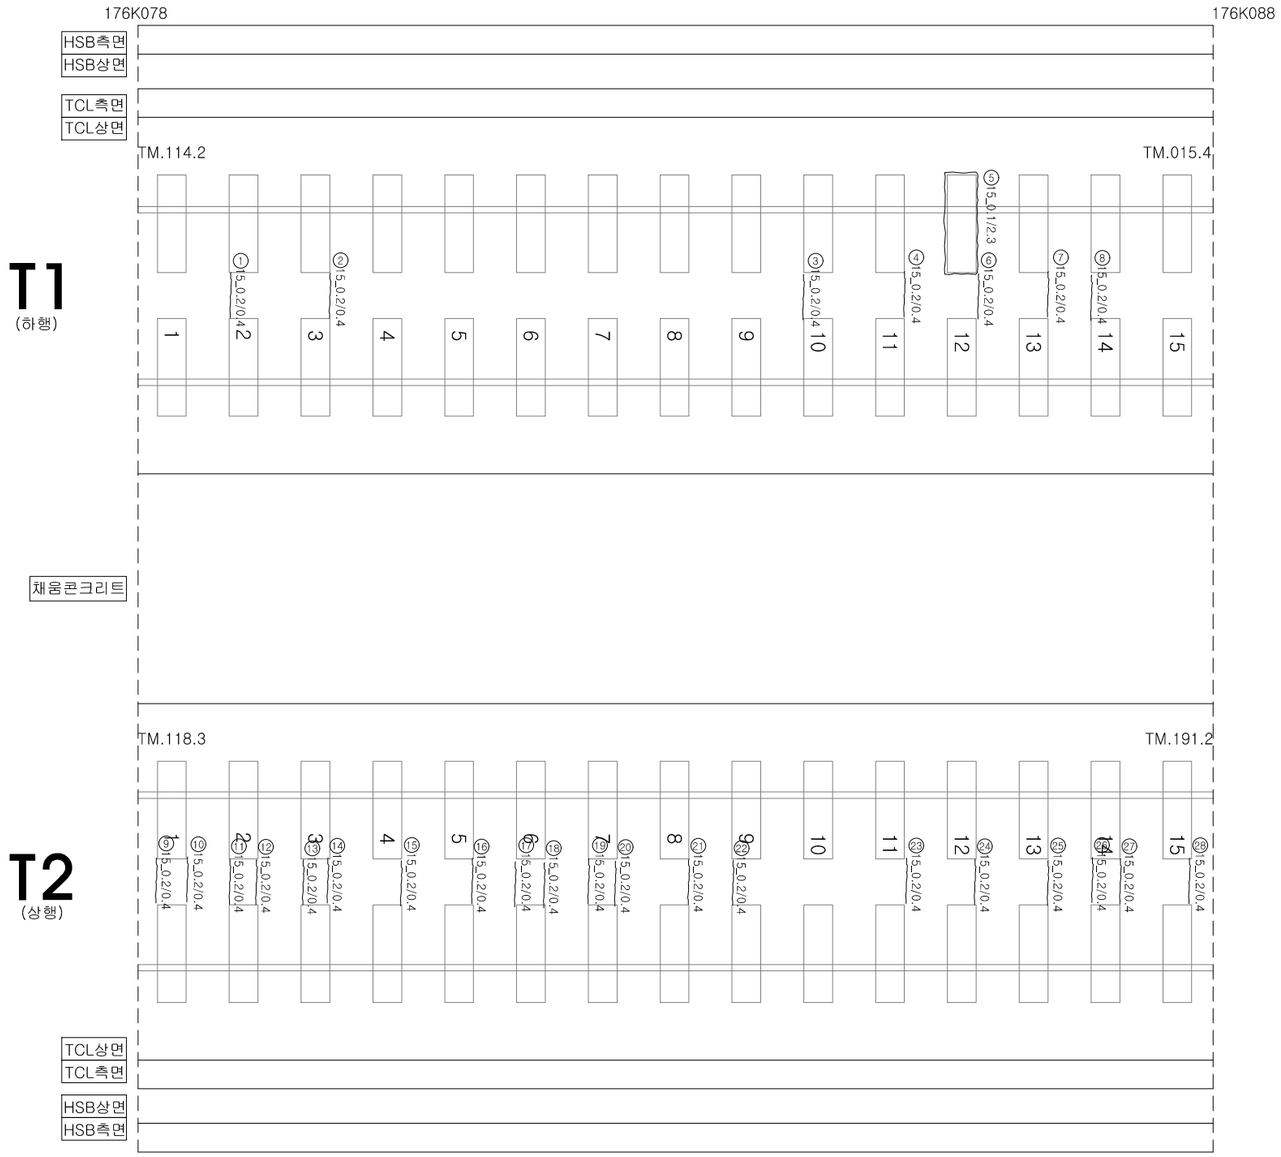
외관조사망도 번호
G9호룡터널_토공노반_74(176.078~176.088km, L=10m)

연번	손상	폭		연장		비고	연번	손상	폭		연장		비고
1	균열	0.2	㎜	0.4	m								
2	균열	0.2	㎜	0.4	m								
3	균열	0.2	㎜	0.4	m								
4	균열	0.2	㎜	0.4	m								
5	경계부 균열	0.1	㎜	2.3	m								
6	균열	0.2	㎜	0.4	m								
7	균열	0.2	㎜	0.4	m								
8	균열	0.2	㎜	0.4	m								
9	균열	0.2	㎜	0.4	m								
10	균열	0.2	㎜	0.4	m								
11	균열	0.2	㎜	0.4	m								
12	균열	0.2	㎜	0.4	m								
13	균열	0.2	㎜	0.4	m								
14	균열	0.2	㎜	0.4	m								
15	균열	0.2	㎜	0.4	m								
16	균열	0.2	㎜	0.4	m								
17	균열	0.2	㎜	0.4	m								
18	균열	0.2	㎜	0.4	m								
19	균열	0.2	㎜	0.4	m								
20	균열	0.2	㎜	0.4	m								
21	균열	0.2	㎜	0.4	m								
22	균열	0.2	㎜	0.4	m								
23	균열	0.2	㎜	0.4	m								
24	균열	0.2	㎜	0.4	m								
25	균열	0.2	㎜	0.4	m								
26	균열	0.2	㎜	0.4	m								
27	균열	0.2	㎜	0.4	m								
28	균열	0.2	㎜	0.4	m

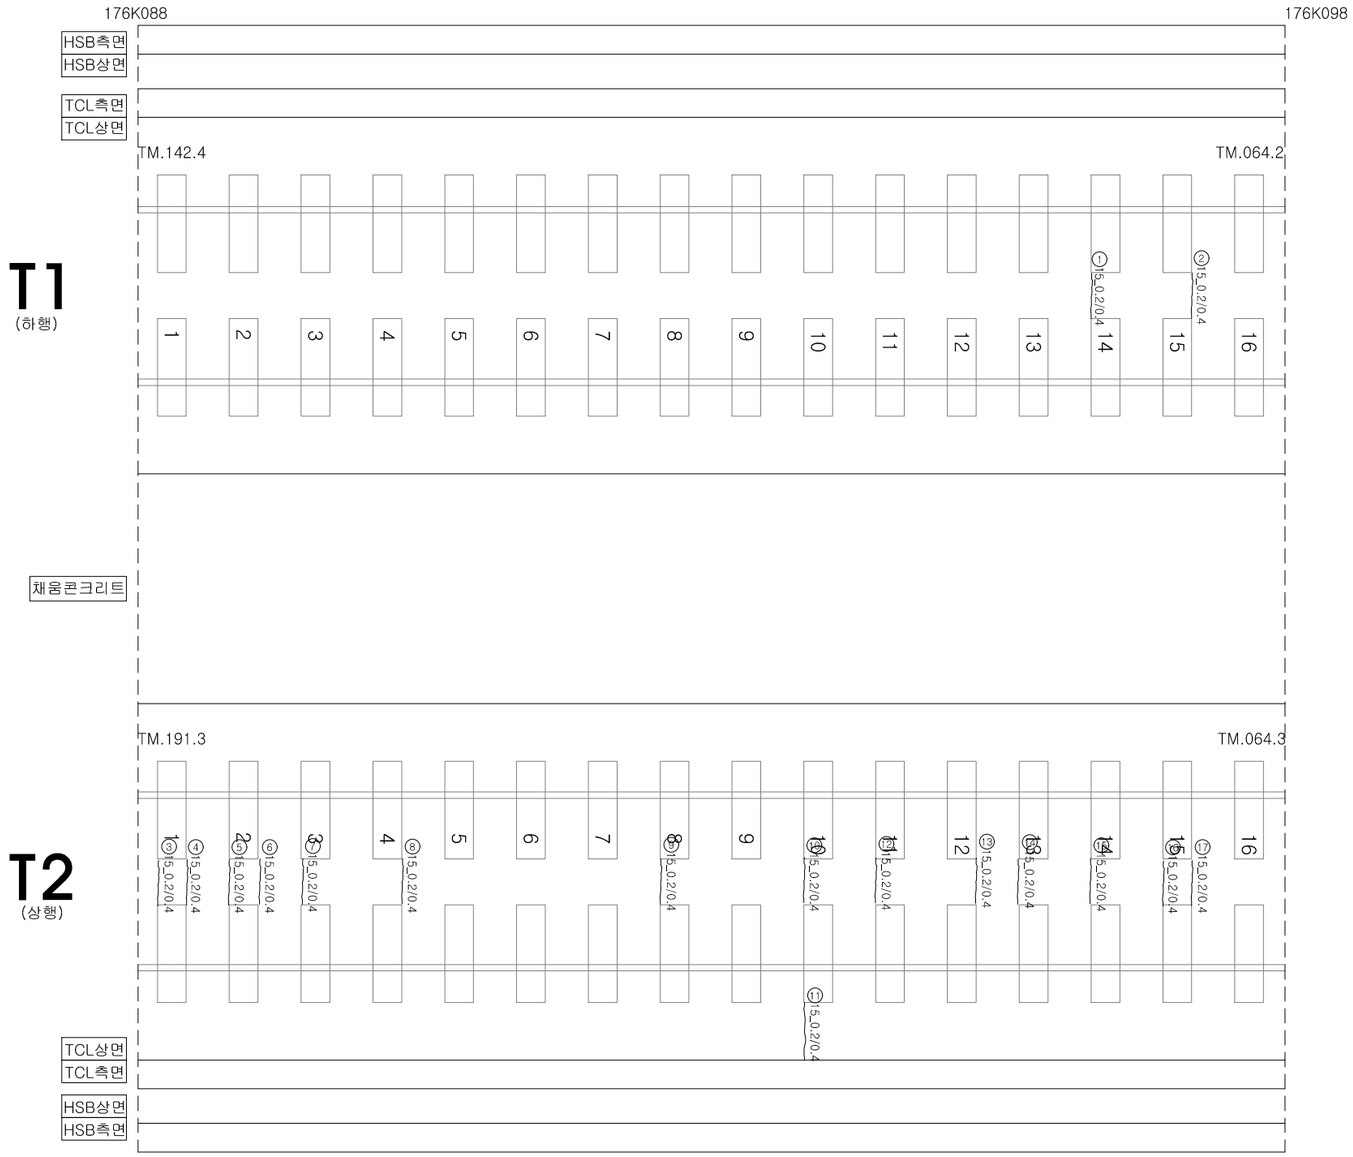
외관조사망도 번호
G9호룡터널_토공노반_75(176.088~176.098km, L=10m)

연번	손상	폭		연장		비고	연번	손상	폭		연장		비고
1	균열	0.2	mm	0.4	m								
2	균열	0.2	mm	0.4	m								
3	균열	0.2	mm	0.4	m								
4	균열	0.2	mm	0.4	m								
5	균열	0.2	mm	0.4	m								
6	균열	0.2	mm	0.4	m								
7	균열	0.2	mm	0.4	m								
8	균열	0.2	mm	0.4	m								
9	균열	0.2	mm	0.4	m								
10	균열	0.2	mm	0.4	m								
11	균열	0.2	mm	0.4	m								
12	균열	0.2	mm	0.4	m								
13	균열	0.2	mm	0.4	m								
14	균열	0.2	mm	0.4	m								
15	균열	0.2	mm	0.4	m								
16	균열	0.2	mm	0.4	m								
17	균열	0.2	mm	0.4	m

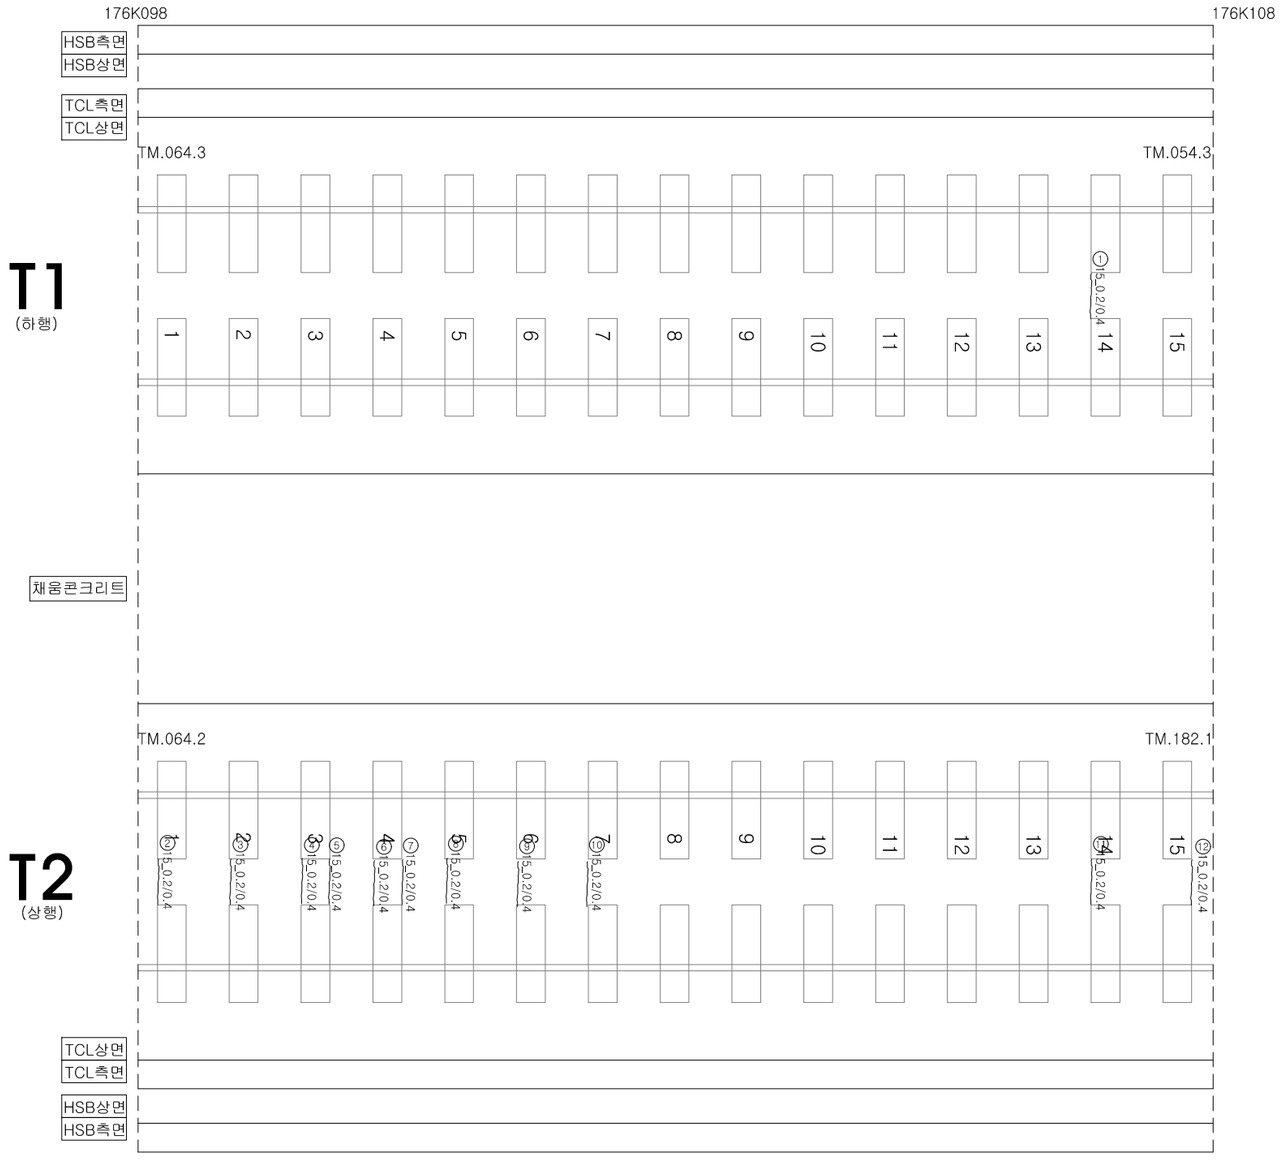
외관조사망도 번호
G9호룡터널_토공노반_76(176.098~176.108km, L=10m)

연번	손상	폭		연장		비고	연번	손상	폭		연장		비고
1	균열	0.2	㎜	0.4	m								
2	균열	0.2	㎜	0.4	m								
3	균열	0.2	㎜	0.4	m								
4	균열	0.2	㎜	0.4	m								
5	균열	0.2	㎜	0.4	m								
6	균열	0.2	㎜	0.4	m								
7	균열	0.2	㎜	0.4	m								
8	균열	0.2	㎜	0.4	m								
9	균열	0.2	㎜	0.4	m								
10	균열	0.2	㎜	0.4	m								
11	균열	0.2	㎜	0.4	m								
12	균열	0.2	㎜	0.4	m
