66. G99_고룡터널_토공노반
5-3공구

점검 일자	2017. 07.12~2017. 10.25
평균 기온	11.8 ~ 21.6℃

호남고속선 고룡터널_토공노반_1(175.351~175.358km, L=7m)

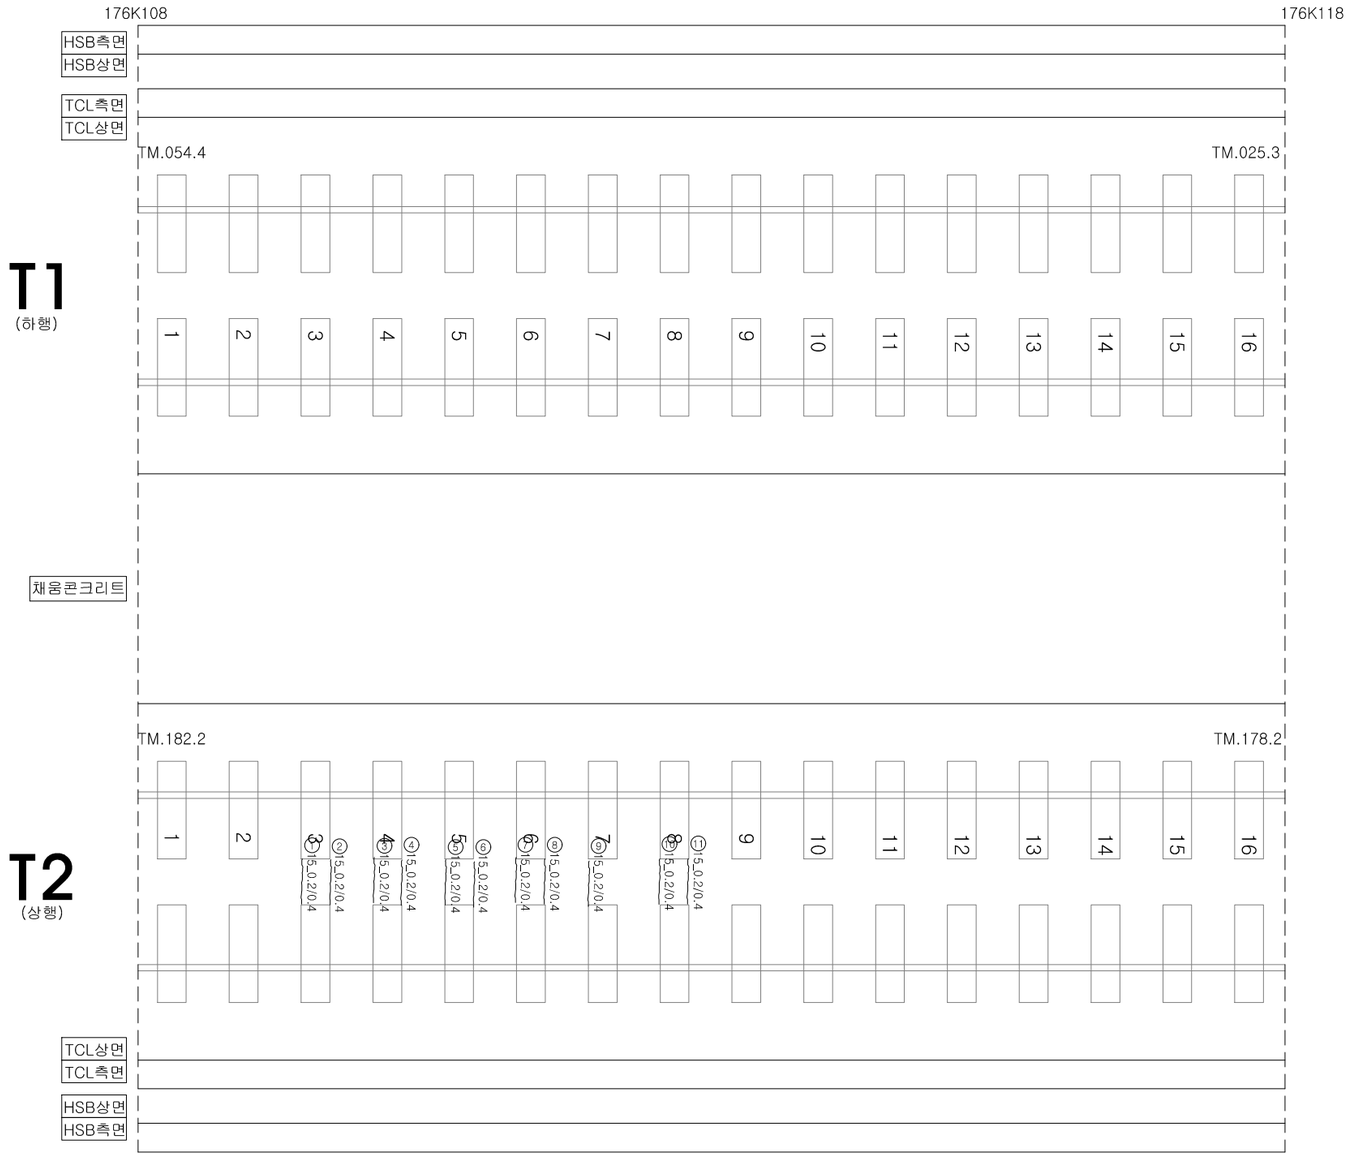
외관조사망도 번호
G9호룡터널_토공노반_77(176.108~176.118km, L=10m)

연번	손상	폭		연장		비고	연번	손상	폭		연장		비고
1	균열	0.2	㎜	0.4	m								
2	균열	0.2	㎜	0.4	m								
3	균열	0.2	㎜	0.4	m								
4	균열	0.2	㎜	0.4	m								
5	균열	0.2	㎜	0.4	m								
6	균열	0.2	㎜	0.4	m								
7	균열	0.2	㎜	0.4	m								
8	균열	0.2	㎜	0.4	m								
9	균열	0.2	㎜	0.4	m								
10	균열	0.2	㎜	0.4	m								
11	균열	0.2	㎜	0.4	m

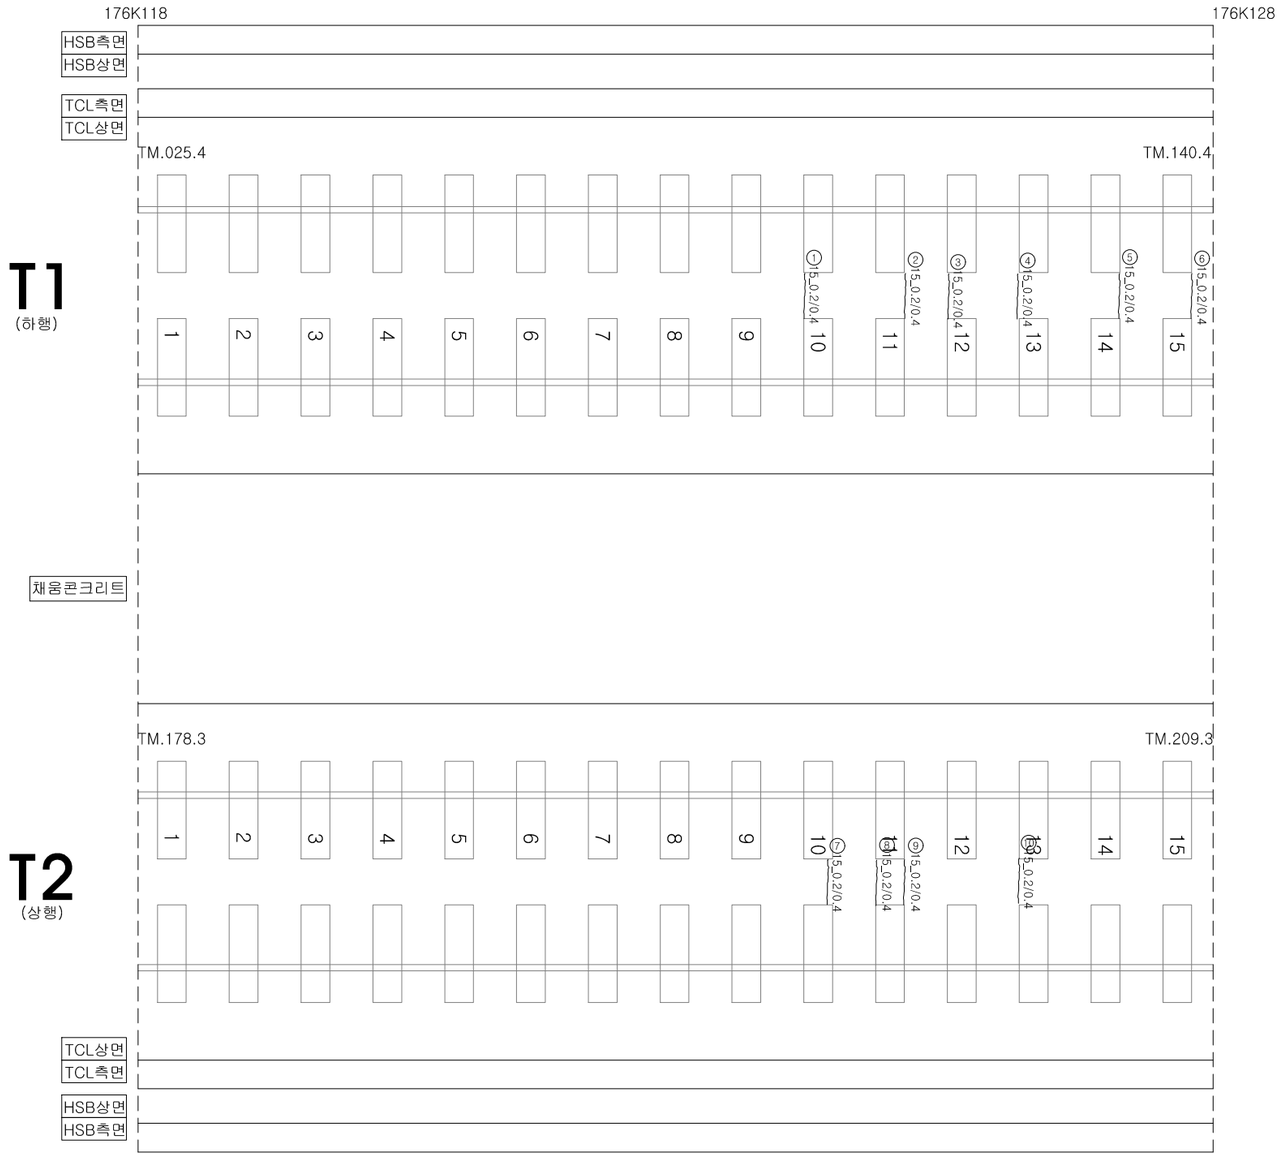
G9호룡터널_토공노반_78(176.118~176.128km, L=10m)

연번	손상	폭		연장		비고	연번	손상	폭		연장		비고
1	균열	0.2	㎜	0.4	m								
2	균열	0.2	㎜	0.4	m								
3	균열	0.2	㎜	0.4	m								
4	균열	0.2	㎜	0.4	m								
5	균열	0.2	㎜	0.4	m								
6	균열	0.2	㎜	0.4	m								
7	균열	0.2	㎜	0.4	m								
8	균열	0.2	㎜	0.4	m								
9	균열	0.2	㎜	0.4	m								
10	균열	0.2	㎜	0.4	m

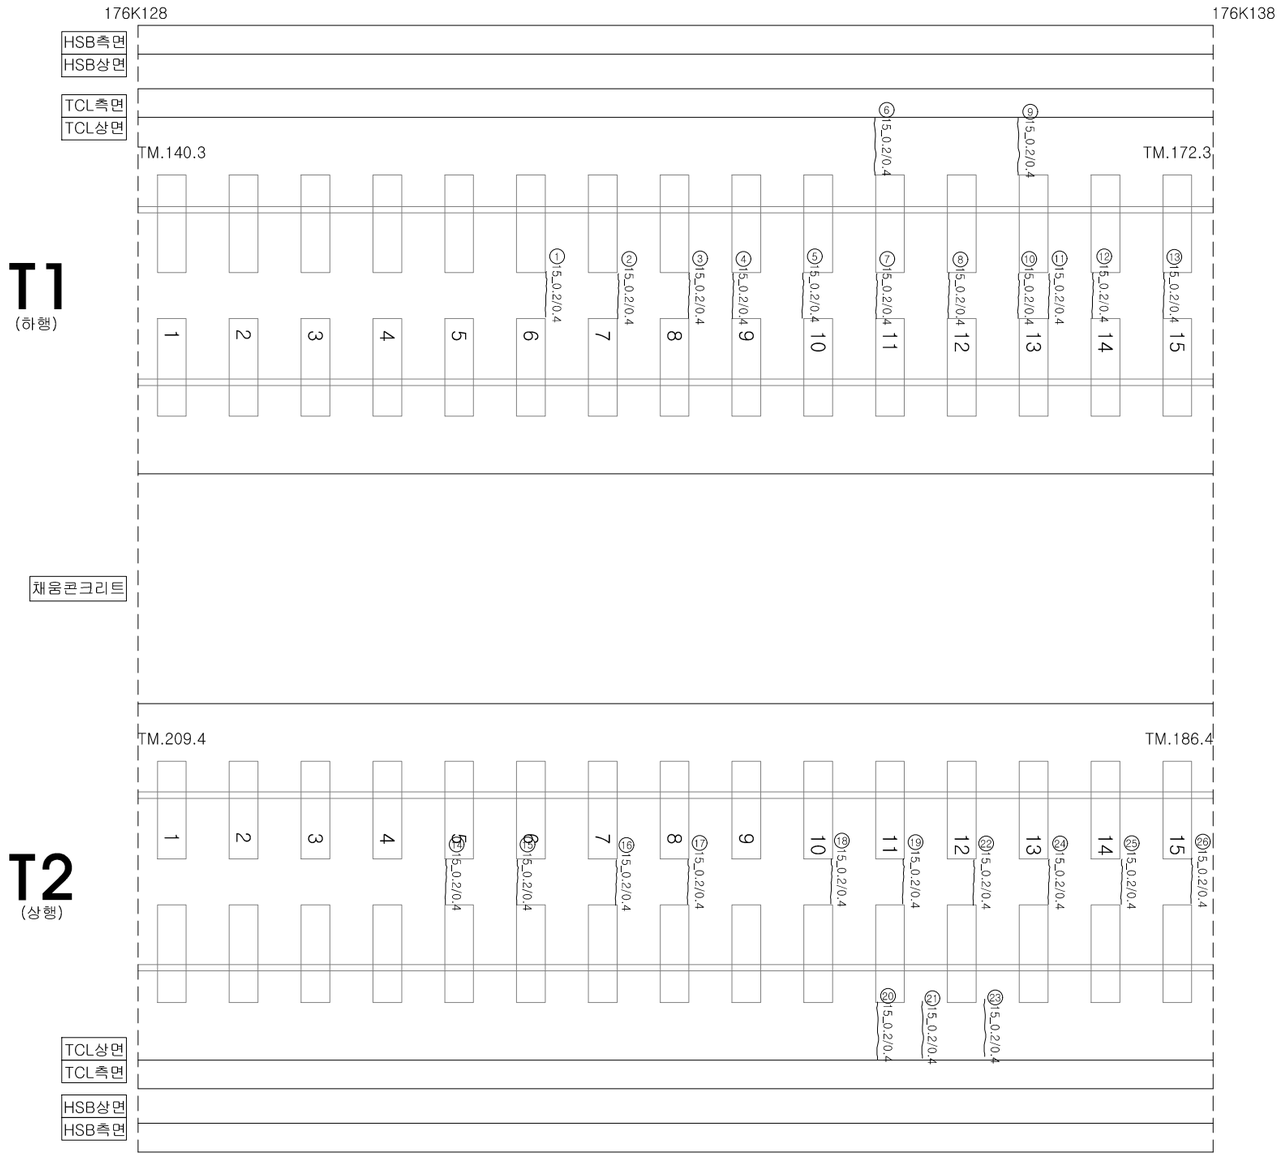
외관조사망도 번호
G9호룡터널_토공노반_79(176.128~176.138km, L=10m)

연번	손상	폭		연장		비고	연번	손상	폭		연장		비고
1	균열	0.2	㎜	0.4	m								
2	균열	0.2	㎜	0.4	m								
3	균열	0.2	㎜	0.4	m								
4	균열	0.2	㎜	0.4	m								
5	균열	0.2	㎜	0.4	m								
6	균열	0.2	㎜	0.4	m								
7	균열	0.2	㎜	0.4	m								
8	균열	0.2	㎜	0.4	m								
9	균열	0.2	㎜	0.4	m								
10	균열	0.2	㎜	0.4	m								
11	균열	0.2	㎜	0.4	m								
12	균열	0.2	㎜	0.4	m								
13	균열	0.2	㎜	0.4	m								
14	균열	0.2	㎜	0.4	m								
15	균열	0.2	㎜	0.4	m								
16	균열	0.2	㎜	0.4	m								
17	균열	0.2	㎜	0.4	m								
18	균열	0.2	㎜	0.4	m								
19	균열	0.2	㎜	0.4	m								
20	균열	0.2	㎜	0.4	m								
21	균열	0.2	㎜	0.4	m								
22	균열	0.2	㎜	0.4	m								
23	균열	0.2	㎜	0.4	m								
24	균열	0.2	㎜	0.4	m								
25	균열	0.2	㎜	0.4	m								
26	균열	0.2	㎜	0.4	m

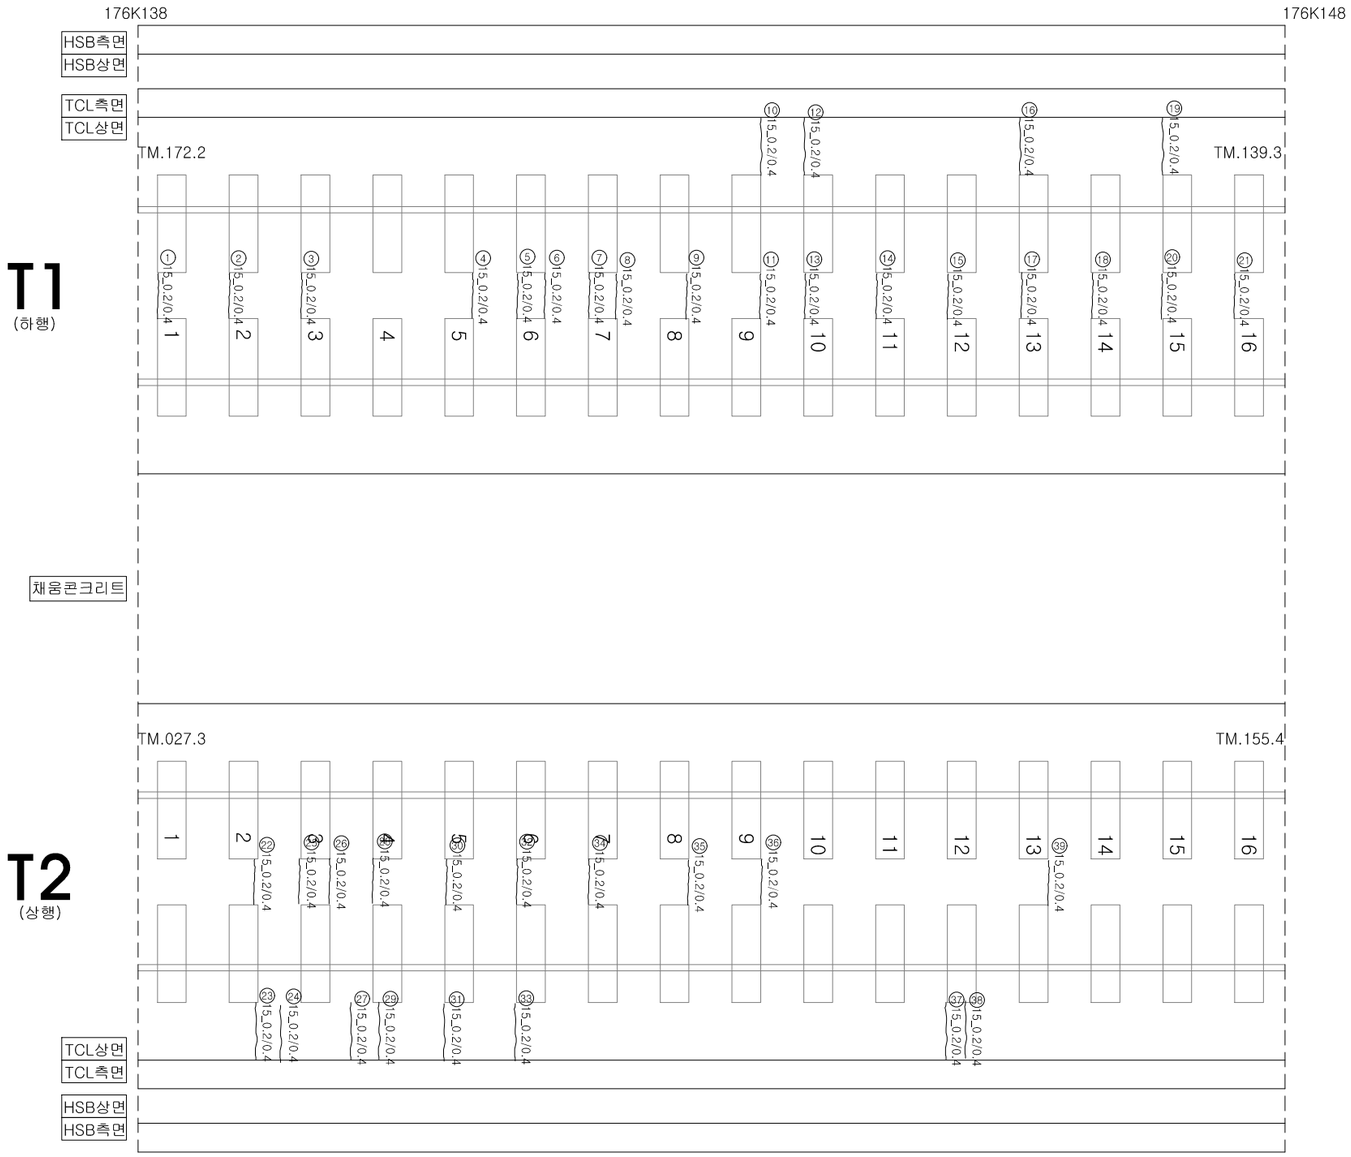
외관조사망도 번호
G9호룡터널_토공노반_80(176.138~176.148km, L=10m)

연번	손상	폭		연장		비고	연번	손상	폭		연장		비고
1	균열	0.2	㎜	0.4	m								
2	균열	0.2	㎜	0.4	m								
3	균열	0.2	㎜	0.4	m								
4	균열	0.2	㎜	0.4	m								
5	균열	0.2	㎜	0.4	m								
6	균열	0.2	㎜	0.4	m								
7	균열	0.2	㎜	0.4	m								
8	균열	0.2	㎜	0.4	m								
9	균열	0.2	㎜	0.4	m								
10	균열	0.2	㎜	0.4	m								
11	균열	0.2	㎜	0.4	m								
12	균열	0.2	㎜	0.4	m								
13	균열	0.2	㎜	0.4	m								
14	균열	0.2	㎜	0.4	m								
15	균열	0.2	㎜	0.4	m								
16	균열	0.2	㎜	0.4	m								
17	균열	0.2	㎜	0.4	m								
18	균열	0.2	㎜	0.4	m								
19	균열	0.2	㎜	0.4	m								
20	균열	0.2	㎜	0.4	m								
21	균열	0.2	㎜	0.4	m								
22	균열	0.2	㎜	0.4	m								
23	균열	0.2	㎜	0.4	m								
24	균열	0.2	㎜	0.4	m								
25	균열	0.2	㎜	0.4	m								
26	균열	0.2	㎜	0.4	m								
27	균열	0.2	㎜	0.4	m								
28	균열	0.2	㎜	0.4	m								
29	균열	0.2	㎜	0.4	m								
30	균열	0.2	㎜	0.4	m								
31	균열	0.2	㎜	0.4	m								
32	균열	0.2	㎜	0.4	m								
33	균열	0.2	㎜	0.4	m								
34	균열	0.2	㎜	0.4	m								
35	균열	0.2	㎜	0.4	m								
36	균열	0.2	㎜	0.4	m

37	균열	0.2	㎜	0.4	m								
38	균열	0.2	㎜	0.4	m								
39	균열	0.2	㎜	0.4	m

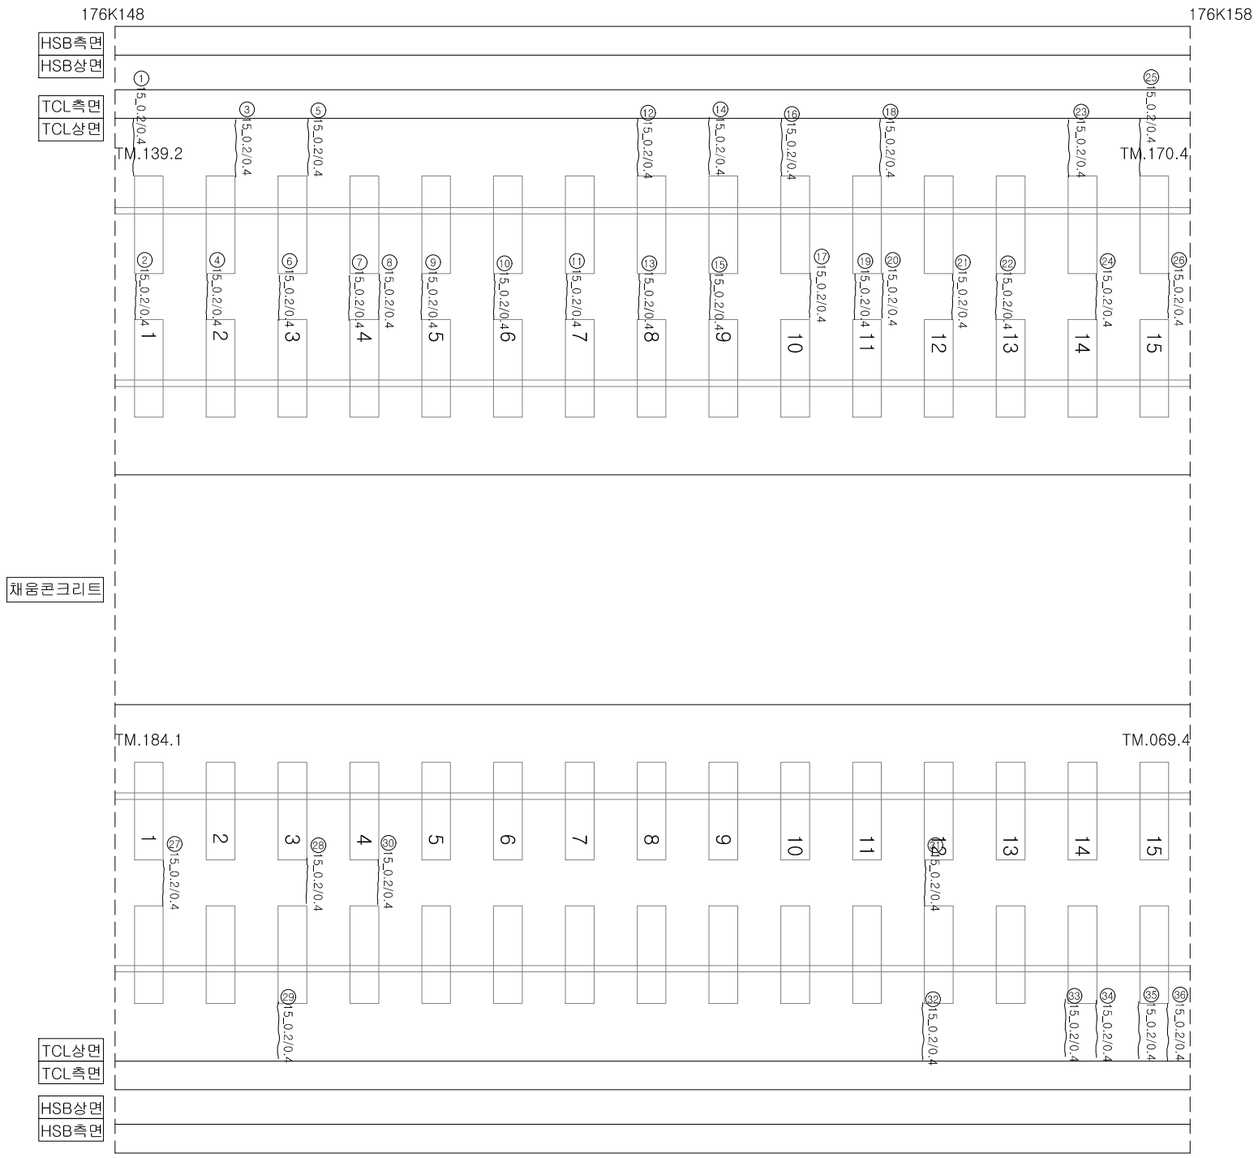
외관조사망도 번호
G9호룡터널_토공노반_81(176.148~176.158km, L=10m)

연번	손상	폭		연장		비고	연번	손상	폭		연장		비고
1	균열	0.2	㎜	0.4	m								
2	균열	0.2	㎜	0.4	m								
3	균열	0.2	㎜	0.4	m								
4	균열	0.2	㎜	0.4	m								
5	균열	0.2	㎜	0.4	m								
6	균열	0.2	㎜	0.4	m								
7	균열	0.2	㎜	0.4	m								
8	균열	0.2	㎜	0.4	m								
9	균열	0.2	㎜	0.4	m								
10	균열	0.2	㎜	0.4	m								
11	균열	0.2	㎜	0.4	m								
12	균열	0.2	㎜	0.4	m								
13	균열	0.2	㎜	0.4	m								
14	균열	0.2	㎜	0.4	m								
15	균열	0.2	㎜	0.4	m								
16	균열	0.2	㎜	0.4	m								
17	균열	0.2	㎜	0.4	m								
18	균열	0.2	㎜	0.4	m								
19	균열	0.2	㎜	0.4	m								
20	균열	0.2	㎜	0.4	m								
21	균열	0.2	㎜	0.4	m								
22	균열	0.2	㎜	0.4	m								
23	균열	0.2	㎜	0.4	m								
24	균열	0.2	㎜	0.4	m								
25	균열	0.2	㎜	0.4	m								
26	균열	0.2	㎜	0.4	m								
27	균열	0.2	㎜	0.4	m								
28	균열	0.2	㎜	0.4	m								
29	균열	0.2	㎜	0.4	m								
30	균열	0.2	㎜	0.4	m								
31	균열	0.2	㎜	0.4	m								
32	균열	0.2	㎜	0.4	m								
33	균열	0.2	㎜	0.4	m								
34	균열	0.2	㎜	0.4	m								
35	균열	0.2	㎜	0.4	m								
36	균열	0.2	㎜	0.4	m

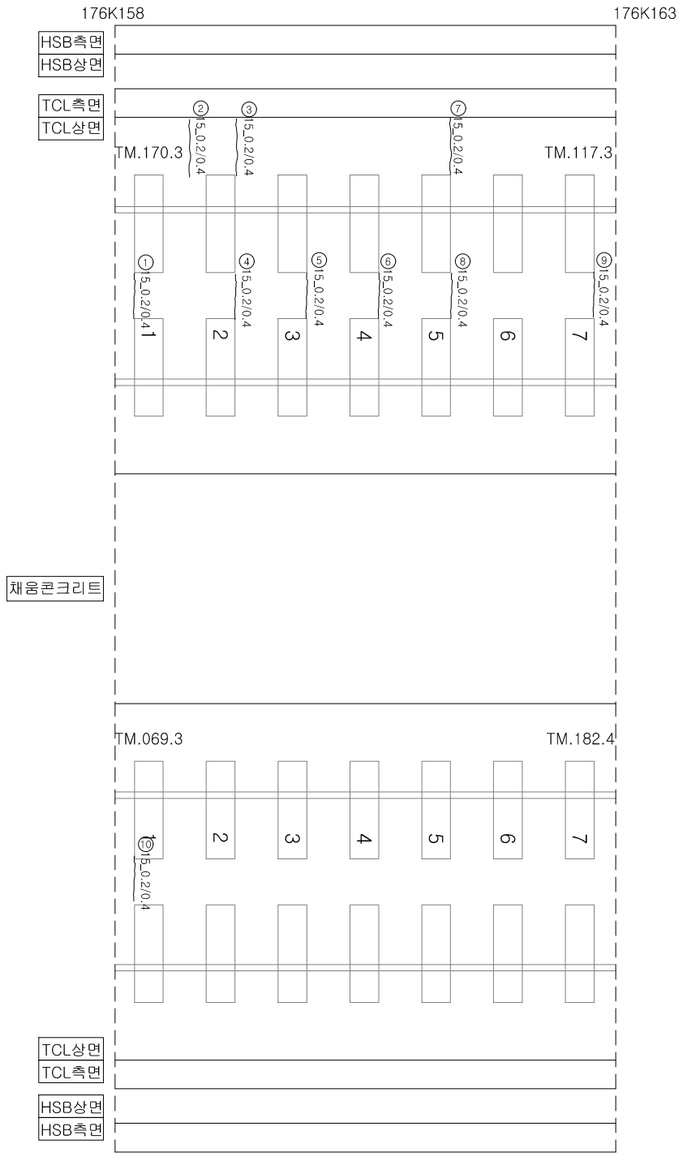
외관조사망도 번호
G99고룡터널_토공노반_82(176.158~176.163km, L=5m)

연번	손상	폭		연장		비고	연번	손상	폭		연장		비고
1	균열	0.2	㎜	0.4	m								
2	균열	0.2	㎜	0.4	m								
3	균열	0.2	㎜	0.4	m								
4	균열	0.2	㎜	0.4	m								
5	균열	0.2	㎜	0.4	m								
6	균열	0.2	㎜	0.4	m								
7	균열	0.2	㎜	0.4	m								
8	균열	0.2	㎜	0.4	m								
9	균열	0.2	㎜	0.4	m								
10	균열	0.2	㎜	0.4	m
