68. G100_장수고가_토공노반

점검 일자	2017. 07.12~2017. 10.25
평균 기온	11.8 ~ 21.6℃

호남고속선 장수고가_토공노반_1(177.007~177.017km, L=10m)

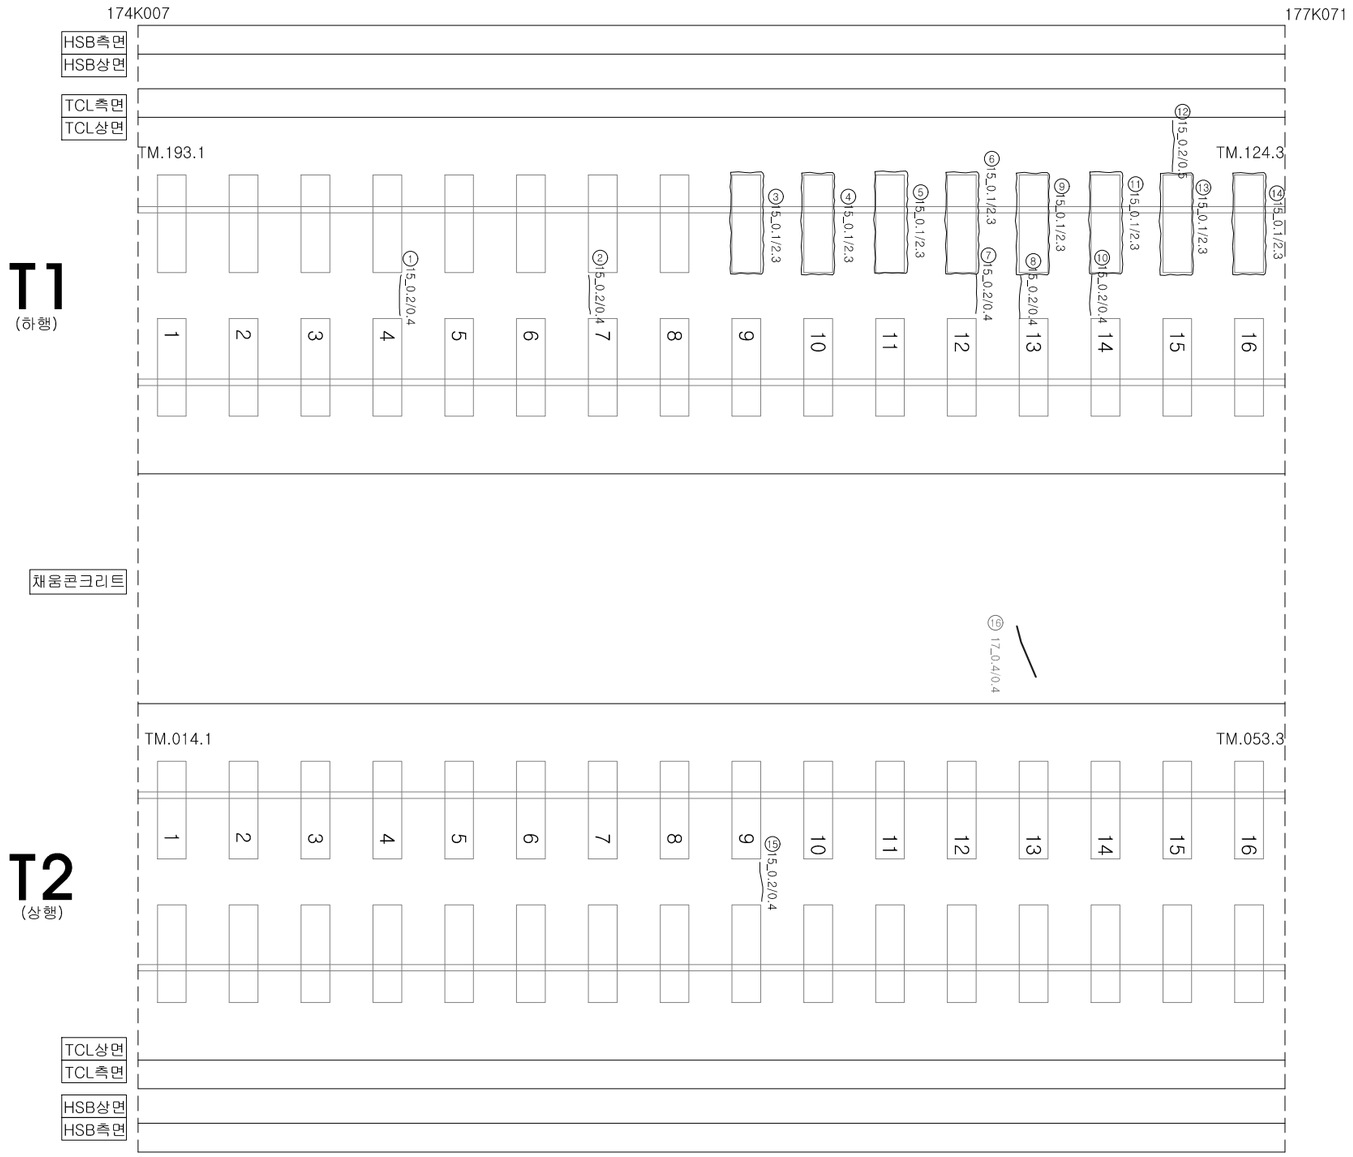
외관조사망도 번호
G100_ 장수고가_토공노반_1(177.007~177.017km, L=10m)

연번	손상	폭		연장		비고	연번	손상	폭		연장		비고
1	균열	0.2	㎜	0.4	m								
2	균열	0.2	㎜	0.4	m								
3	경계부 균열	0.1	㎜	2.3	m								
4	경계부 균열	0.1	㎜	2.3	m								
5	경계부 균열	0.1	㎜	2.3	m								
6	경계부 균열	0.1	㎜	2.3	m								
7	균열	0.2	㎜	0.4	m								
8	균열	0.2	㎜	0.4	m								
9	경계부 균열	0.1	㎜	2.3	m								
10	균열	0.2	㎜	0.4	m								
11	경계부 균열	0.1	㎜	2.3	m								
12	균열	0.2	㎜	0.4	m								
13	경계부 균열	0.1	㎜	2.3	m								
14	경계부 균열	0.1	㎜	2.3	m								
15	균열	0.2	㎜	0.4	m								
16	균열	0.4	㎜	0.4	m

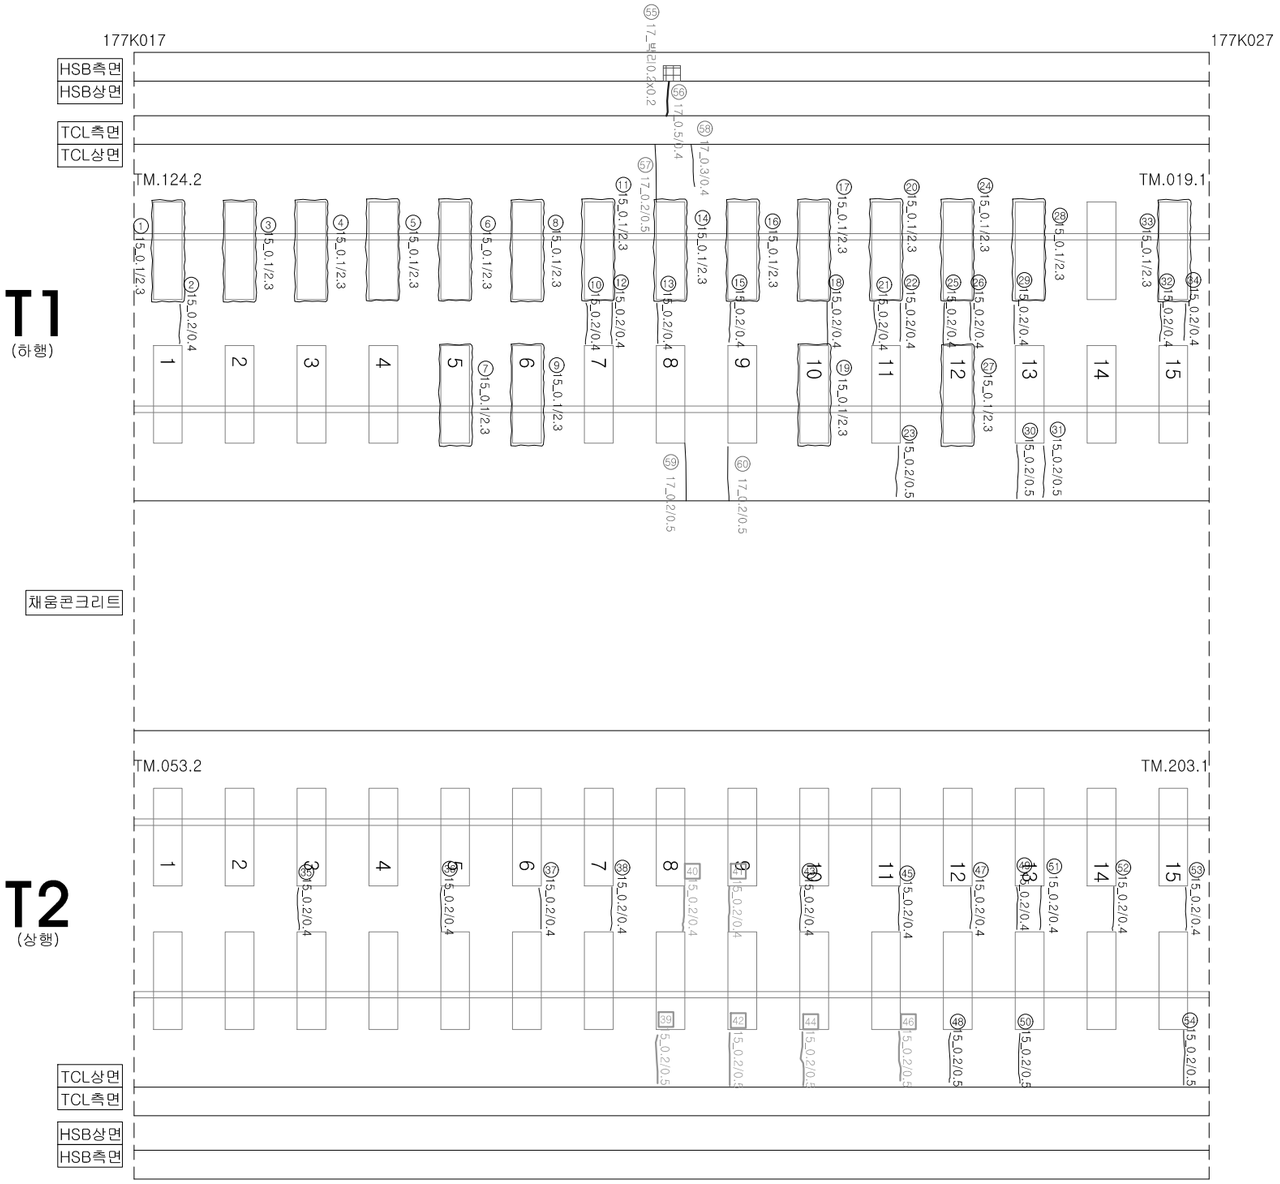
외관조사망도 번호
G100_ 장수고가_토공노반_2(177.017~177.027km, L=10m)

연번	손상	폭		연장		비고	연번	손상	폭		연장		비고
1	경계부 균열	0.1	㎜	2.3	m		56	균열	0.5	㎜	0.4	m	
2	균열	0.2	㎜	0.4	m		57	균열	0.2	㎜	0.5	m	
3	경계부 균열	0.1	㎜	2.3	m		58	균열	0.3	㎜	0.4	m	
4	경계부 균열	0.1	㎜	2.3	m		59	균열	0.2	㎜	0.5	m	
5	경계부 균열	0.1	㎜	2.3	m		60	균열	0.2	㎜	0.5	m	
6	경계부 균열	0.1	㎜	2.3	m								
7	경계부 균열	0.1	㎜	2.3	m								
8	경계부 균열	0.1	㎜	2.3	m								
9	경계부 균열	0.1	㎜	2.3	m								
10	균열	0.2	㎜	0.4	m								
11	경계부 균열	0.1	㎜	2.3	m								
12	균열	0.2	㎜	0.4	m								
13	균열	0.2	㎜	0.4	m								
14	경계부 균열	0.1	㎜	2.3	m								
15	균열	0.2	㎜	0.4	m								
16	경계부 균열	0.1	㎜	2.3	m								
17	경계부 균열	0.1	㎜	2.3	m								
18	균열	0.2	㎜	0.4	m								
19	경계부 균열	0.2	㎜	0.4	m								
20	경계부 균열	0.1	㎜	2.3	m								
21	균열	0.2	㎜	0.4	m								
22	균열	0.2	㎜	0.4	m								
23	균열	0.2	㎜	0.4	m								
24	경계부 균열	0.1	㎜	2.3	m								
25	균열	0.2	㎜	0.4	m								
26	균열	0.2	㎜	0.4	m								
27	경계부 균열	0.1	㎜	2.3	m								
28	경계부 균열	0.1	㎜	2.3	m								
29	균열	0.2	㎜	0.4	m								
30	균열	0.2	㎜	0.5	m								
31	균열	0.2	㎜	0.5	m

32	균열	0.2	㎜	0.4	m								
33	경계부 균열	0.1	㎜	2.3	m								
34	균열	0.2	㎜	0.4	m								
35	균열	0.2	㎜	0.4	m								
36	균열	0.2	㎜	0.4	m								
37	균열	0.2	㎜	0.4	m								
38	균열	0.2	㎜	0.4	m								
39	균열	0.2	㎜	0.4	m	17보수							
40	균열	0.2	㎜	0.5	m	17보수							
41	균열	0.2	㎜	0.4	m	17보수							
42	균열	0.2	㎜	0.4	m	17보수							
43	균열	0.2	㎜	0.5	m								
44	균열	0.2	㎜	0.4	m	17보수							
45	균열	0.2	㎜	0.5	m								
46	균열	0.2	㎜	0.4	m	17보수							
47	균열	0.2	㎜	0.5	m								
48	균열	0.2	㎜	0.4	m								
49	균열	0.2	㎜	0.5	m								
50	균열	0.2	㎜	0.4	m								
51	균열	0.2	㎜	0.4	m								
52	균열	0.2	㎜	0.5	m								
53	균열	0.2	㎜	0.4	m								
54	균열	0.2	㎜	0.4	m								
55	박리	0.2	m	0.2	m

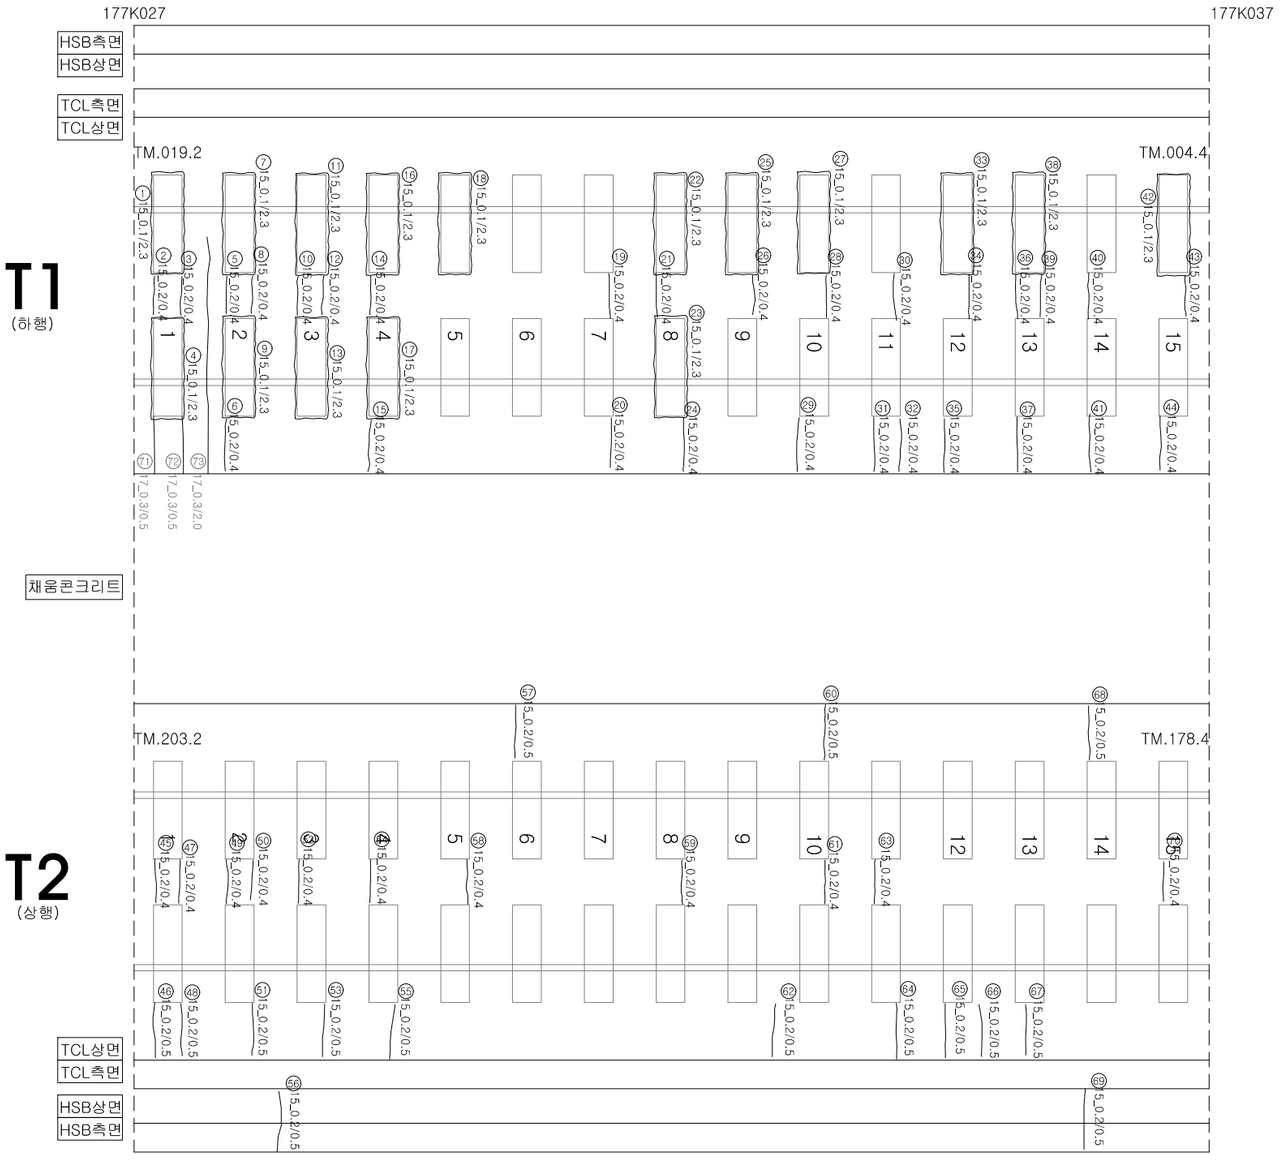
외관조사망도 번호
G100_ 장수고가_토공노반_3(177.027~177.037km, L=10m)

연번	손상	폭		연장		비고	연번	손상	폭		연장		비고
1	경계부 균열	0.1	㎜	2.3	m		56	균열	0.2	㎜	0.5	m	
2	균열	0.2	㎜	0.4	m		57	균열	0.2	㎜	0.5	m	
3	균열	0.2	㎜	0.4	m		58	균열	0.2	㎜	0.4	m	
4	경계부 균열	0.1	㎜	2.3	m		59	균열	0.2	㎜	0.4	m	
5	균열	0.2	㎜	0.4	m		60	균열	0.2	㎜	0.5	m	
6	균열	0.2	㎜	0.4	m		61	균열	0.2	㎜	0.4	m	
7	경계부 균열	0.1	㎜	2.3	m		62	균열	0.2	㎜	0.5	m	
8	균열	0.2	㎜	0.4	m		63	균열	0.2	㎜	0.4	m	
9	경계부 균열	0.1	㎜	2.3	m		64	균열	0.2	㎜	0.5	m	
10	균열	0.2	㎜	0.4	m		65	균열	0.2	㎜	0.5	m	
11	경계부 균열	0.1	㎜	2.3	m		66	균열	0.2	㎜	0.5	m	
12	균열	0.2	㎜	0.4	m		67	균열	0.2	㎜	0.5	m	
13	경계부 균열	0.1	㎜	2.3	m		68	균열	0.2	㎜	0.5	m	
14	균열	0.2	㎜	0.4	m		69	균열	0.2	㎜	0.5	m	
15	균열	0.2	㎜	0.4	m		70	균열	0.2	㎜	0.4	m	
16	경계부 균열	0.1	㎜	2.3	m		71	균열	0.3	㎜	0.5	m	
17	경계부 균열	0.1	㎜	2.3	m		72	균열	0.3	㎜	0.5	m	
18	경계부 균열	0.1	㎜	2.3	m		73	균열	0.3	㎜	2.0	m	
19	균열	0.2	㎜	0.4	m								
20	균열	0.2	㎜	0.4	m								
21	균열	0.2	㎜	0.4	m								
22	경계부 균열	0.1	㎜	2.3	m								
23	경계부 균열	0.1	㎜	2.3	m								
24	균열	0.2	㎜	0.4	m								
25	경계부 균열	0.1	㎜	2.3	m

26	균열	0.2	㎜	0.4	m								
27	경계부 균열	0.1	㎜	2.3	m								
28	균열	0.2	㎜	0.4	m								
29	균열	0.2	㎜	0.4	m								
30	균열	0.2	㎜	0.4	m								
31	균열	0.2	㎜	0.4	m								
32	균열	0.2	㎜	0.4	m								
33	경계부 균열	0.1	㎜	2.3	m								
34	균열	0.2	㎜	0.4	m								
35	균열	0.2	㎜	0.4	m								
36	균열	0.2	㎜	0.4	m								
37	균열	0.2	㎜	0.4	m								
38	경계부 균열	0.1	㎜	2.3	m								
39	균열	0.2	㎜	0.4	m								
40	균열	0.2	㎜	0.4	m								
41	균열	0.2	㎜	0.4	m								
42	경계부 균열	0.1	㎜	2.3	m								
43	균열	0.2	㎜	0.4	m								
44	균열	0.2	㎜	0.4	m								
45	균열	0.2	㎜	0.4	m								
46	균열	0.2	㎜	0.5	m								
47	균열	0.2	㎜	0.4	m								
48	균열	0.2	㎜	0.5	m								
49	균열	0.2	㎜	0.4	m								
50	균열	0.2	㎜	0.4	m								
51	균열	0.2	㎜	0.5	m								
52	균열	0.2	㎜	0.4	m								
53	균열	0.2	㎜	0.5	m								
54	균열	0.2	㎜	0.4	m								
55	균열	0.2	㎜	0.5	m

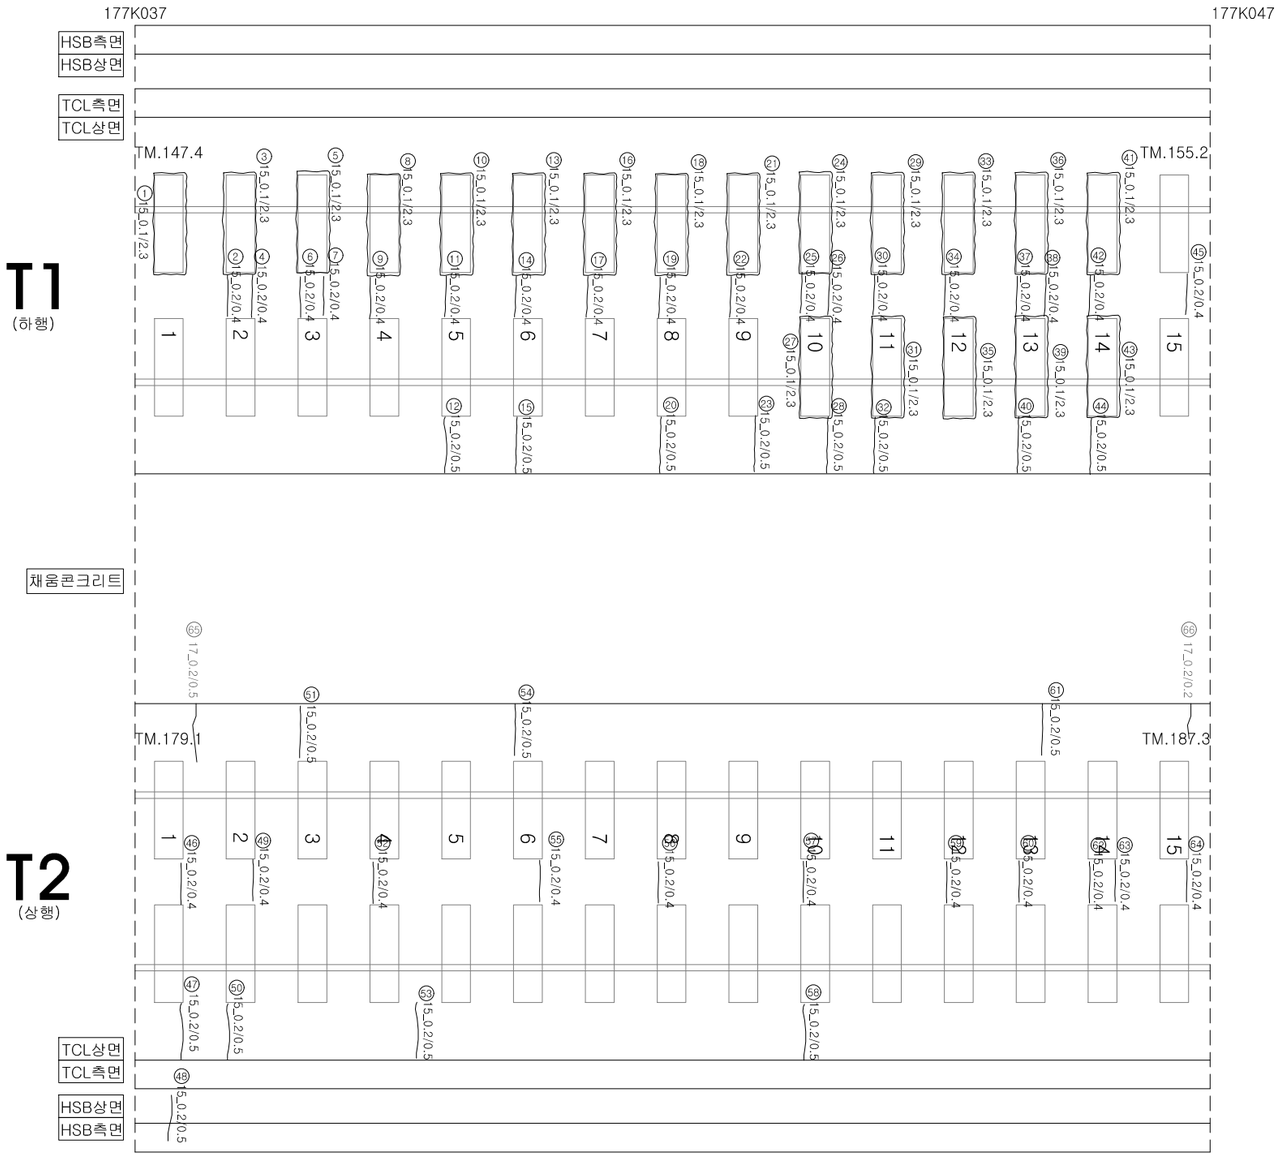
외관조사망도 번호
G100_ 장수고가_토공노반_4(177.037~177.047km, L=10m)

연번	손상	폭		연장		비고	연번	손상	폭		연장		비고
1	경계부 균열	0.1	㎜	2.3	m		56	균열	0.2	㎜	0.4	m	
2	균열	0.2	㎜	0.4	m		57	균열	0.2	㎜	0.4	m	
3	경계부 균열	0.1	㎜	2.3	m		58	균열	0.2	㎜	0.5	m	
4	균열	0.2	㎜	0.4	m		59	균열	0.2	㎜	0.4	m	
5	경계부 균열	0.1	㎜	2.3	m		60	균열	0.2	㎜	0.4	m	
6	균열	0.2	㎜	0.4	m		61	균열	0.2	㎜	0.5	m	
7	균열	0.2	㎜	0.4	m		62	균열	0.2	㎜	0.4	m	
8	경계부 균열	0.1	㎜	2.3	m		63	균열	0.2	㎜	0.4	m	
9	균열	0.2	㎜	0.4	m		64	균열	0.2	㎜	0.4	m	
10	경계부 균열	0.1	㎜	2.3	m		65	균열	0.2	㎜	0.5	m	
11	균열	0.2	㎜	0.4	m		66	균열	0.2	㎜	0.2	m	
12	균열	0.2	㎜	0.5	m								
13	경계부 균열	0.1	㎜	2.3	m								
14	균열	0.2	㎜	0.4	m								
15	균열	0.2	㎜	0.5	m								
16	경계부 균열	0.1	㎜	2.3	m								
17	균열	0.2	㎜	0.4	m								
18	경계부 균열	0.1	㎜	2.3	m								
19	균열	0.2	㎜	0.4	m								
20	균열	0.2	㎜	0.5	m								
21	경계부 균열	0.1	㎜	2.3	m								
22	균열	0.2	㎜	0.4	m								
23	균열	0.2	㎜	0.5	m								
24	경계부 균열	0.1	㎜	2.3	m								
25	균열	0.2	㎜	0.4	m								
26	균열	0.2	㎜	0.4	m								
27	경계부 균열	0.1	㎜	2.3	m								
28	균열	0.2	㎜	0.5	m								
29	경계부 균열	0.1	㎜	2.3	m

30	균열	0.2	㎜	0.4	m								
31	경계부 균열	0.1	㎜	2.3	m								
32	균열	0.2	㎜	0.5	m								
33	경계부 균열	0.1	㎜	2.3	m								
34	균열	0.2	㎜	0.4	m								
35	경계부 균열	0.1	㎜	2.3	m								
36	경계부 균열	0.1	㎜	2.3	m								
37	균열	0.2	㎜	0.4	m								
38	균열	0.2	㎜	0.4	m								
39	경계부 균열	0.1	㎜	2.3	m								
40	균열	0.2	㎜	0.5	m								
41	경계부 균열	0.1	㎜	2.3	m								
42	균열	0.2	㎜	0.4	m								
43	경계부 균열	0.1	㎜	2.3	m								
44	균열	0.2	㎜	0.5	m								
45	균열	0.2	㎜	0.4	m								
46	균열	0.2	㎜	0.4	m								
47	균열	0.2	㎜	0.5	m								
48	균열	0.2	㎜	0.5	m								
49	균열	0.2	㎜	0.4	m								
50	균열	0.2	㎜	0.5	m								
51	균열	0.2	㎜	0.5	m								
52	균열	0.2	㎜	0.4	m								
53	균열	0.2	㎜	0.5	m								
54	균열	0.2	㎜	0.5	m								
55	균열	0.2	㎜	0.4	m

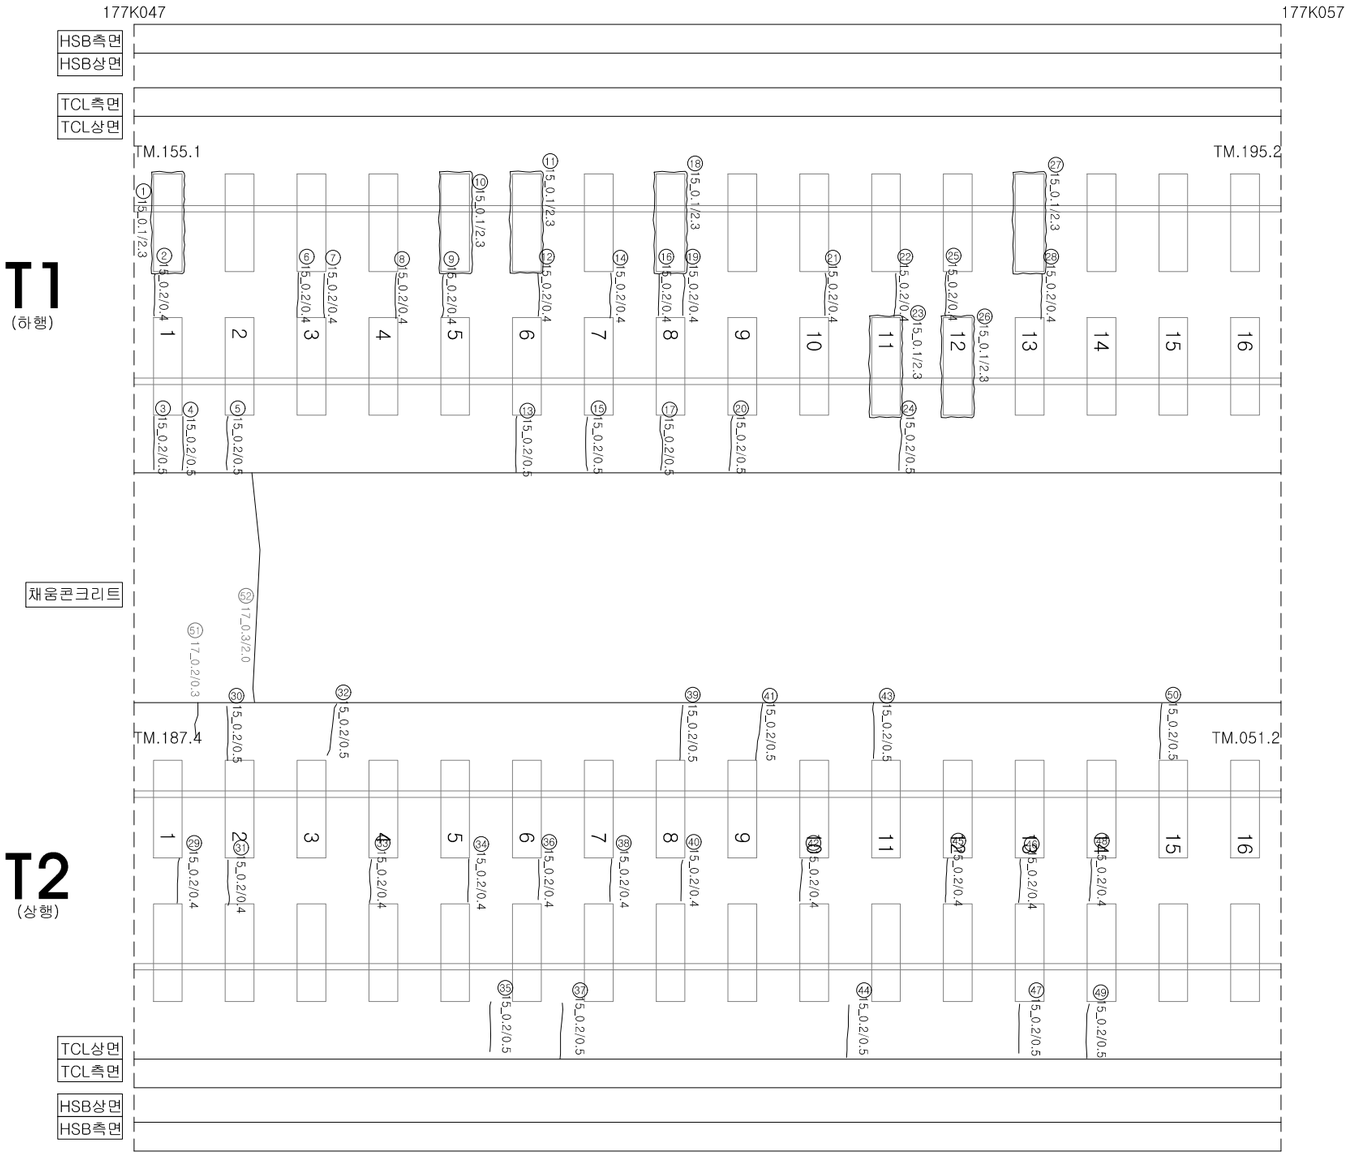
외관조사망도 번호
G100_ 장수고가_토공노반_5(177.047~177.057km, L=10m)

연번	손상	폭		연장		비고	연번	손상	폭		연장		비고
1	경계부 균열	0.1	㎜	2.3	m								
2	균열	0.2	㎜	0.4	m								
3	균열	0.2	㎜	0.5	m								
4	균열	0.2	㎜	0.5	m								
5	균열	0.2	㎜	0.5	m								
6	균열	0.2	㎜	0.4	m								
7	균열	0.2	㎜	0.4	m								
8	균열	0.2	㎜	0.4	m								
9	균열	0.2	㎜	0.4	m								
10	경계부 균열	0.1	㎜	2.3	m								
11	경계부 균열	0.1	㎜	2.3	m								
12	균열	0.2	㎜	0.4	m								
13	균열	0.2	㎜	0.5	m								
14	균열	0.2	㎜	0.4	m								
15	균열	0.2	㎜	0.5	m								
16	균열	0.2	㎜	0.4	m								
17	균열	0.2	㎜	0.5	m								
18	경계부 균열	0.1	㎜	2.3	m								
19	균열	0.2	㎜	0.4	m								
20	균열	0.2	㎜	0.5	m								
21	균열	0.2	㎜	0.4	m								
22	균열	0.2	㎜	0.4	m								
23	경계부 균열	0.1	㎜	2.3	m								
24	균열	0.2	㎜	0.5	m								
25	균열	0.2	㎜	0.4	m								
26	경계부 균열	0.1	㎜	2.3	m								
27	경계부 균열	0.1	㎜	2.3	m								
28	균열	0.2	㎜	0.4	m								
29	균열	0.2	㎜	0.4	m								
30	균열	0.2	㎜	0.5	m								
31	균열	0.2	㎜	0.4	m								
32	균열	0.2	㎜	0.5	m								
33	균열	0.2	㎜	0.4	m								
34	균열	0.2	㎜	0.4	m								
35	균열	0.2	㎜	0.5	m

36	균열	0.2	㎜	0.4	m								
37	균열	0.2	㎜	0.5	m								
38	균열	0.2	㎜	0.4	m								
39	균열	0.2	㎜	0.5	m								
40	균열	0.2	㎜	0.4	m								
41	균열	0.2	㎜	0.5	m								
42	균열	0.2	㎜	0.4	m								
43	균열	0.2	㎜	0.5	m								
44	균열	0.2	㎜	0.5	m								
45	균열	0.2	㎜	0.4	m								
46	균열	0.2	㎜	0.4	m								
47	균열	0.2	㎜	0.5	m								
48	균열	0.2	㎜	0.4	m								
49	균열	0.2	㎜	0.5	m								
50	균열	0.2	㎜	0.5	m								
51	균열	0.2	㎜	0.3	m								
52	균열	0.3	㎜	2.0	m

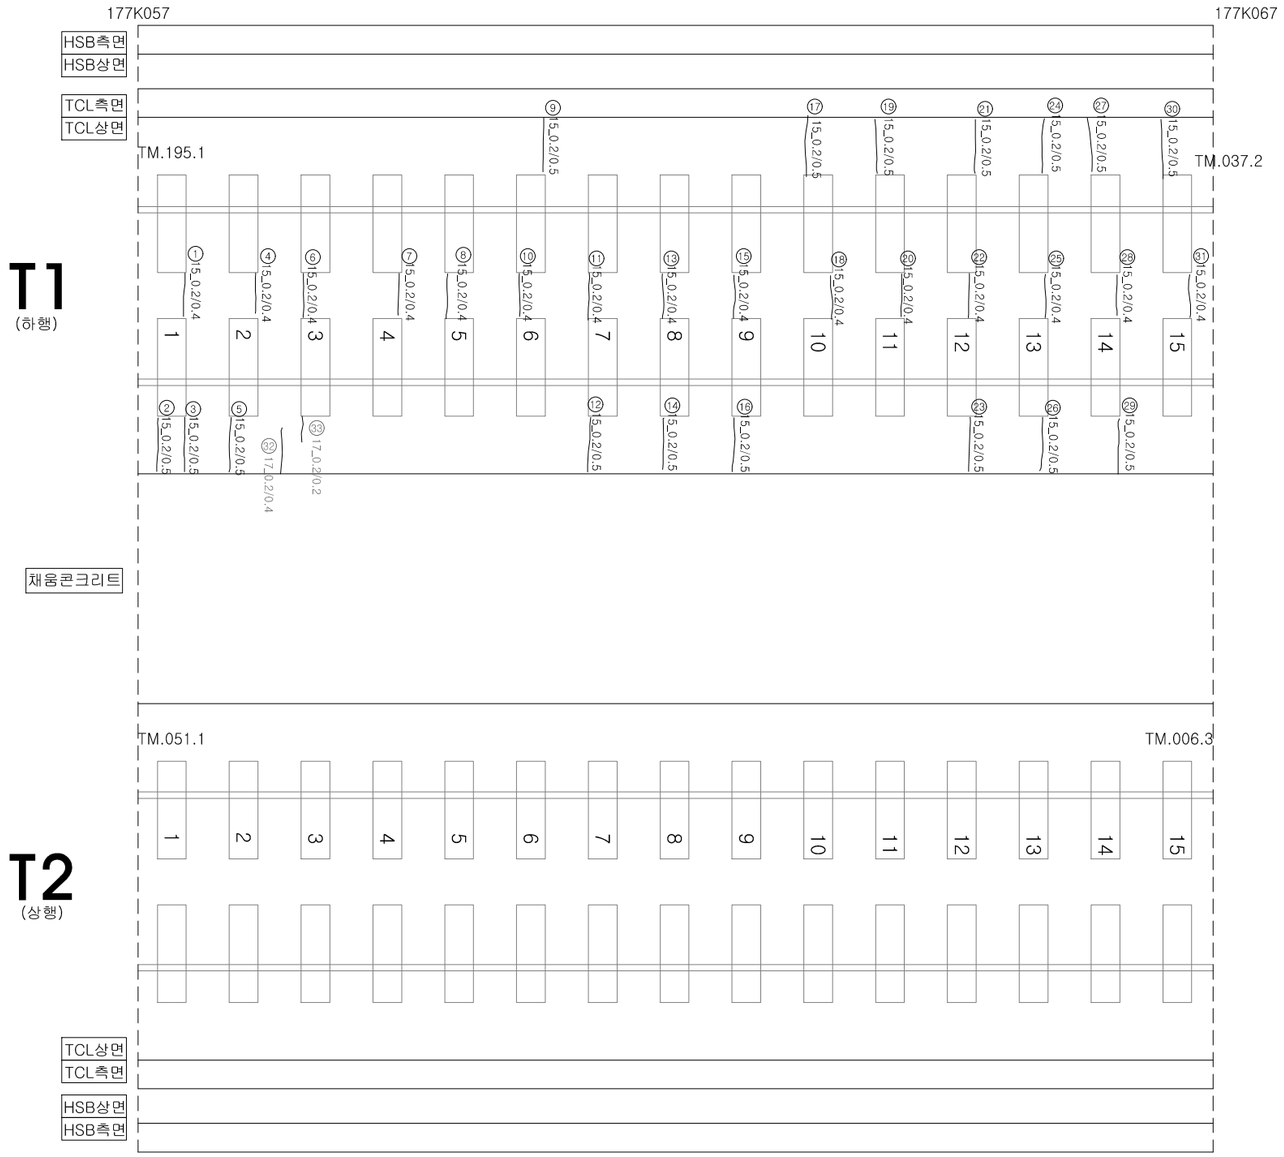
외관조사망도 번호
G100_ 장수고가_토공노반_6(177.057~177.067km, L=10m)

연번	손상	폭		연장		비고	연번	손상	폭		연장		비고
1	균열	0.2	㎜	0.4	m								
2	균열	0.2	㎜	0.5	m								
3	균열	0.2	㎜	0.5	m								
4	균열	0.2	㎜	0.4	m								
5	균열	0.2	㎜	0.5	m								
6	균열	0.2	㎜	0.4	m								
7	균열	0.2	㎜	0.4	m								
8	균열	0.2	㎜	0.4	m								
9	균열	0.2	㎜	0.5	m								
10	균열	0.2	㎜	0.4	m								
11	균열	0.2	㎜	0.4	m								
12	균열	0.2	㎜	0.5	m								
13	균열	0.2	㎜	0.4	m								
14	균열	0.2	㎜	0.5	m								
15	균열	0.2	㎜	0.4	m								
16	균열	0.2	㎜	0.5	m								
17	균열	0.2	㎜	0.5	m								
18	균열	0.2	㎜	0.4	m								
19	균열	0.2	㎜	0.5	m								
20	균열	0.2	㎜	0.4	m								
21	균열	0.2	㎜	0.5	m								
22	균열	0.2	㎜	0.4	m								
23	균열	0.2	㎜	0.5	m								
24	균열	0.2	㎜	0.5	m								
25	균열	0.2	㎜	0.4	m								
26	균열	0.2	㎜	0.5	m								
27	균열	0.2	㎜	0.5	m								
28	균열	0.2	㎜	0.4	m								
29	균열	0.2	㎜	0.5	m								
30	균열	0.2	㎜	0.5	m								
31	균열	0.2	㎜	0.4	m								
32	균열	0.2	㎜	0.4	m								
33	균열	0.2	㎜	0.4	m

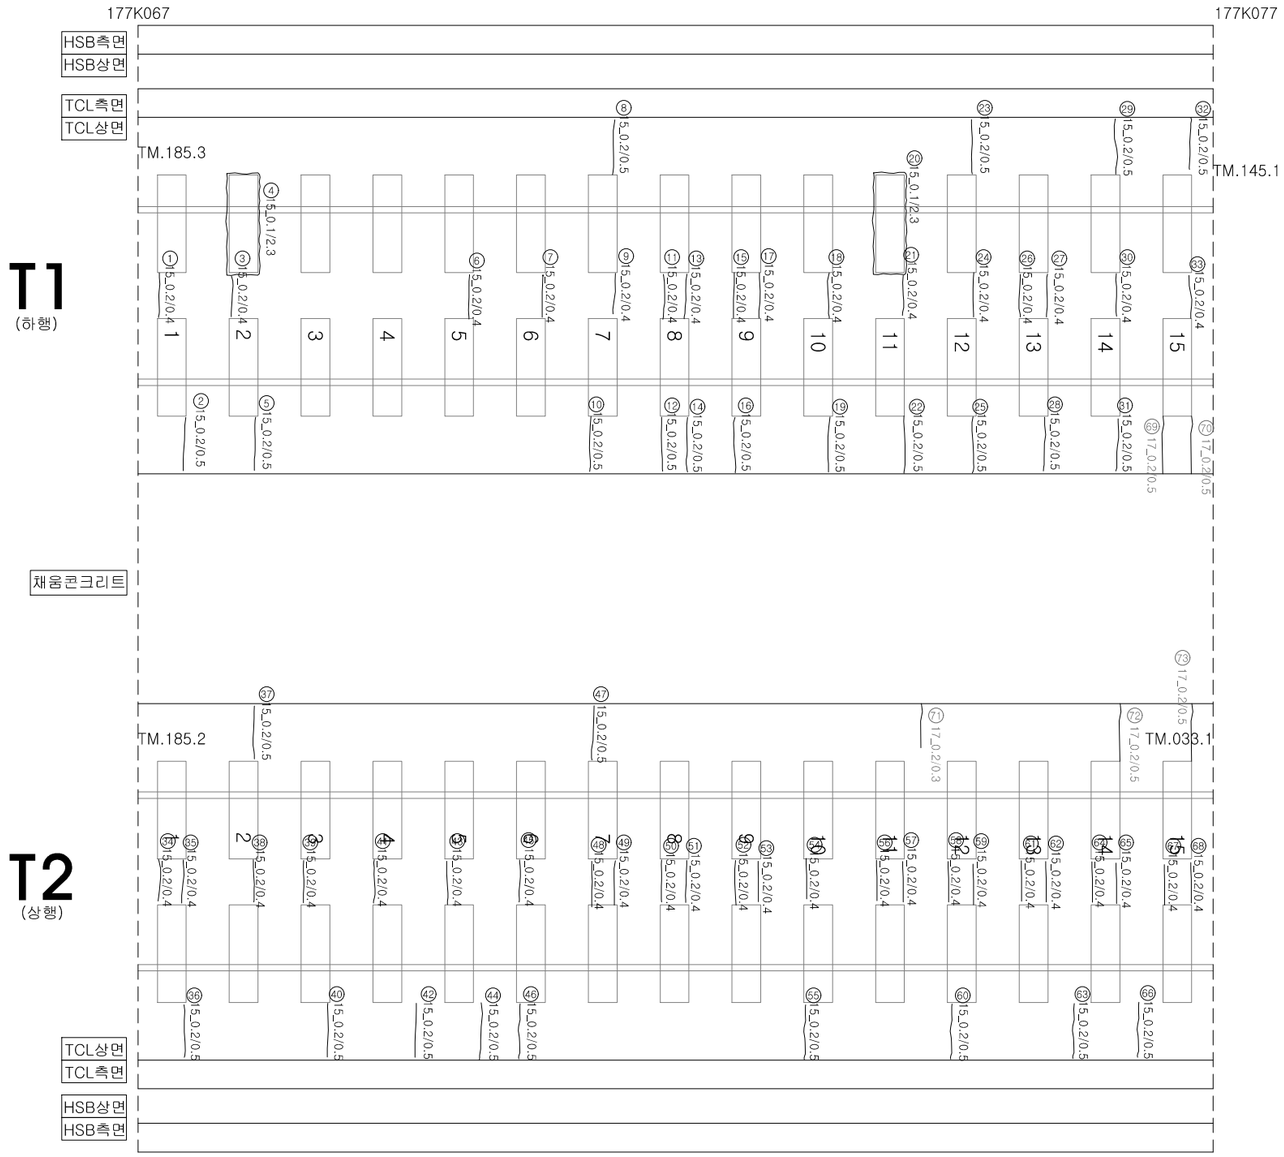
외관조사망도 번호
G100_ 장수고가_토공노반_7(177.067~177.077km, L=10m)

연번	손상	폭		연장		비고	연번	손상	폭		연장		비고
1	균열	0.2	㎜	0.4	m		56	균열	0.2	㎜	0.4	m	
2	균열	0.2	㎜	0.5	m		57	균열	0.2	㎜	0.4	m	
3	균열	0.2	㎜	0.4	m		58	균열	0.2	㎜	0.4	m	
4	경계부 균열	0.1	㎜	2.3	m		59	균열	0.2	㎜	0.4	m	
5	균열	0.2	㎜	0.5	m		60	균열	0.2	㎜	0.5	m	
6	균열	0.2	㎜	0.4	m		61	균열	0.2	㎜	0.4	m	
7	균열	0.2	㎜	0.4	m		62	균열	0.2	㎜	0.4	m	
8	균열	0.2	㎜	0.5	m		63	균열	0.2	㎜	0.5	m	
9	균열	0.2	㎜	0.4	m		64	균열	0.2	㎜	0.4	m	
10	균열	0.2	㎜	0.5	m		65	균열	0.2	㎜	0.4	m	
11	균열	0.2	㎜	0.4	m		66	균열	0.2	㎜	0.5	m	
12	균열	0.2	㎜	0.5	m		67	균열	0.2	㎜	0.4	m	
13	균열	0.2	㎜	0.4	m		68	균열	0.2	㎜	0.4	m	
14	균열	0.2	㎜	0.5	m		69	균열	0.2	㎜	0.5	m	
15	균열	0.2	㎜	0.4	m		70	균열	0.2	㎜	0.5	m	
16	균열	0.2	㎜	0.5	m		71	균열	0.2	㎜	0.3	m	
17	균열	0.2	㎜	0.4	m		72	균열	0.2	㎜	0.5	m	
18	균열	0.2	㎜	0.4	m		73	균열	0.2	㎜	0.5	m	
19	균열	0.2	㎜	0.5	m								
20	경계부 균열	0.1	㎜	2.3	m								
21	균열	0.2	㎜	0.4	m								
22	균열	0.2	㎜	0.5	m								
23	균열	0.2	㎜	0.5	m								
24	균열	0.2	㎜	0.4	m								
25	균열	0.2	㎜	0.5	m								
26	균열	0.2	㎜	0.4	m								
27	균열	0.2	㎜	0.4	m

28	균열	0.2	㎜	0.5	m								
29	균열	0.2	㎜	0.5	m								
30	균열	0.2	㎜	0.4	m								
31	균열	0.2	㎜	0.5	m								
32	균열	0.2	㎜	0.5	m								
33	균열	0.2	㎜	0.4	m								
34	균열	0.2	㎜	0.4	m								
35	균열	0.2	㎜	0.4	m								
36	균열	0.2	㎜	0.5	m								
37	균열	0.2	㎜	0.5	m								
38	균열	0.2	㎜	0.4	m								
39	균열	0.2	㎜	0.4	m								
40	균열	0.2	㎜	0.5	m								
41	균열	0.2	㎜	0.4	m								
42	균열	0.2	㎜	0.5	m								
43	균열	0.2	㎜	0.4	m								
44	균열	0.2	㎜	0.5	m								
45	균열	0.2	㎜	0.4	m								
46	균열	0.2	㎜	0.5	m								
47	균열	0.2	㎜	0.5	m								
48	균열	0.2	㎜	0.4	m								
49	균열	0.2	㎜	0.4	m								
50	균열	0.2	㎜	0.4	m								
51	균열	0.2	㎜	0.4	m								
52	균열	0.2	㎜	0.4	m								
53	균열	0.2	㎜	0.4	m								
54	균열	0.2	㎜	0.4	m								
55	균열	0.2	㎜	0.5	m

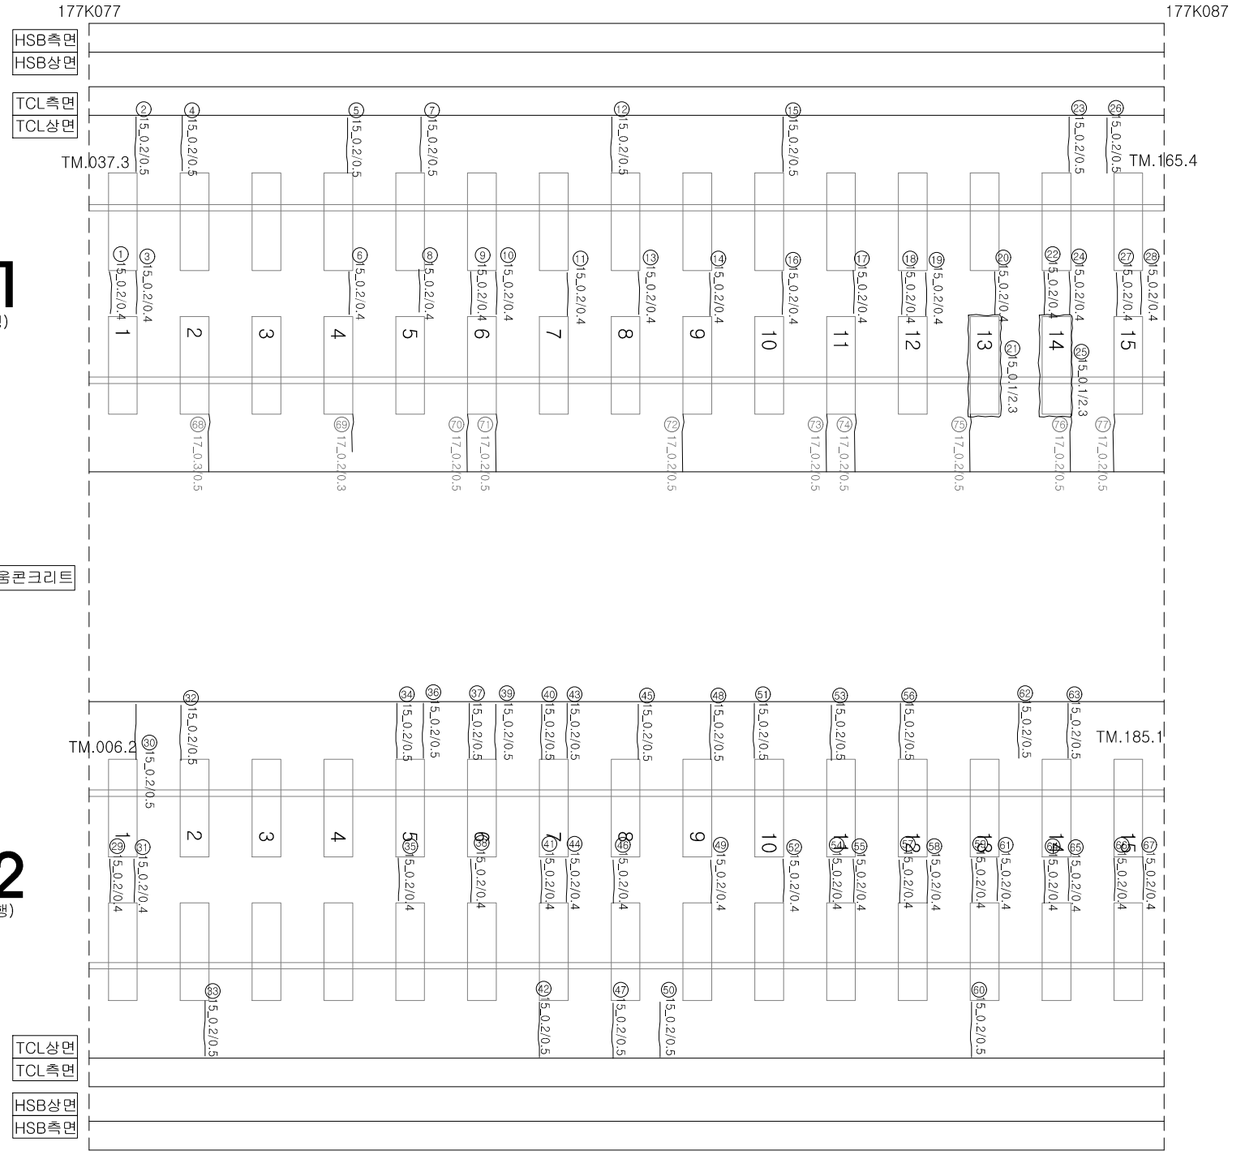
G100_ 장수고가_토공노반_8(177.077~177.087km, L=10m)

연번	손상	폭		연장		비고	연번	손상	폭		연장		비고
1	균열	0.2	㎜	0.4	m		56	균열	0.2	㎜	0.5	m	
2	균열	0.2	㎜	0.5	m		57	균열	0.2	㎜	0.4	m	
3	균열	0.2	㎜	0.4	m		58	균열	0.2	㎜	0.4	m	
4	균열	0.2	㎜	0.5	m		59	균열	0.2	㎜	0.4	m	
5	균열	0.2	㎜	0.5	m		60	균열	0.2	㎜	0.5	m	
6	균열	0.2	㎜	0.4	m		61	균열	0.2	㎜	0.4	m	
7	균열	0.2	㎜	0.5	m		62	균열	0.2	㎜	0.5	m	
8	균열	0.2	㎜	0.4	m		63	균열	0.2	㎜	0.5	m	
9	균열	0.2	㎜	0.4	m		64	균열	0.2	㎜	0.4	m	
10	균열	0.2	㎜	0.4	m		65	균열	0.2	㎜	0.4	m	
11	균열	0.2	㎜	0.4	m		66	균열	0.2	㎜	0.4	m	
12	균열	0.2	㎜	0.5	m		67	균열	0.2	㎜	0.4	m	
13	균열	0.2	㎜	0.4	m		68	균열	0.3	㎜	0.5	m	
14	균열	0.2	㎜	0.4	m		69	균열	0.2	㎜	0.3	m	
15	균열	0.2	㎜	0.5	m		70	균열	0.2	㎜	0.5	m	
16	균열	0.2	㎜	0.4	m		71	균열	0.2	㎜	0.5	m	
17	균열	0.2	㎜	0.4	m		72	균열	0.2	㎜	0.5	m	
18	균열	0.2	㎜	0.4	m		73	균열	0.2	㎜	0.5	m	
19	균열	0.2	㎜	0.4	m		74	균열	0.2	㎜	0.5	m	
20	균열	0.2	㎜	0.4	m		75	균열	0.2	㎜	0.5	m	
21	경계부 균열	0.1	㎜	2.3	m		76	균열	0.2	㎜	0.5	m	
22	균열	0.2	㎜	0.4	m		77	균열	0.2	㎜	0.5	m	
23	균열	0.2	㎜	0.5	m								
24	균열	0.2	㎜	0.4	m								
25	경계부 균열	0.1	㎜	2.3	m

26	균열	0.2	㎜	0.5	m								
27	균열	0.2	㎜	0.4	m								
28	균열	0.2	㎜	0.4	m								
29	균열	0.2	㎜	0.4	m								
30	균열	0.2	㎜	0.5	m								
31	균열	0.2	㎜	0.4	m								
32	균열	0.2	㎜	0.5	m								
33	균열	0.2	㎜	0.5	m								
34	균열	0.2	㎜	0.5	m								
35	균열	0.2	㎜	0.4	m								
36	균열	0.2	㎜	0.5	m								
37	균열	0.2	㎜	0.5	m								
38	균열	0.2	㎜	0.4	m								
39	균열	0.2	㎜	0.5	m								
40	균열	0.2	㎜	0.5	m								
41	균열	0.2	㎜	0.4	m								
42	균열	0.2	㎜	0.5	m								
43	균열	0.2	㎜	0.5	m								
44	균열	0.2	㎜	0.4	m								
45	균열	0.2	㎜	0.5	m								
46	균열	0.2	㎜	0.4	m								
47	균열	0.2	㎜	0.5	m								
48	균열	0.2	㎜	0.5	m								
49	균열	0.2	㎜	0.4	m								
50	균열	0.2	㎜	0.5	m								
51	균열	0.2	㎜	0.5	m								
52	균열	0.2	㎜	0.4	m								
53	균열	0.2	㎜	0.5	m								
54	균열	0.2	㎜	0.4	m								
55	균열	0.2	㎜	0.4	m

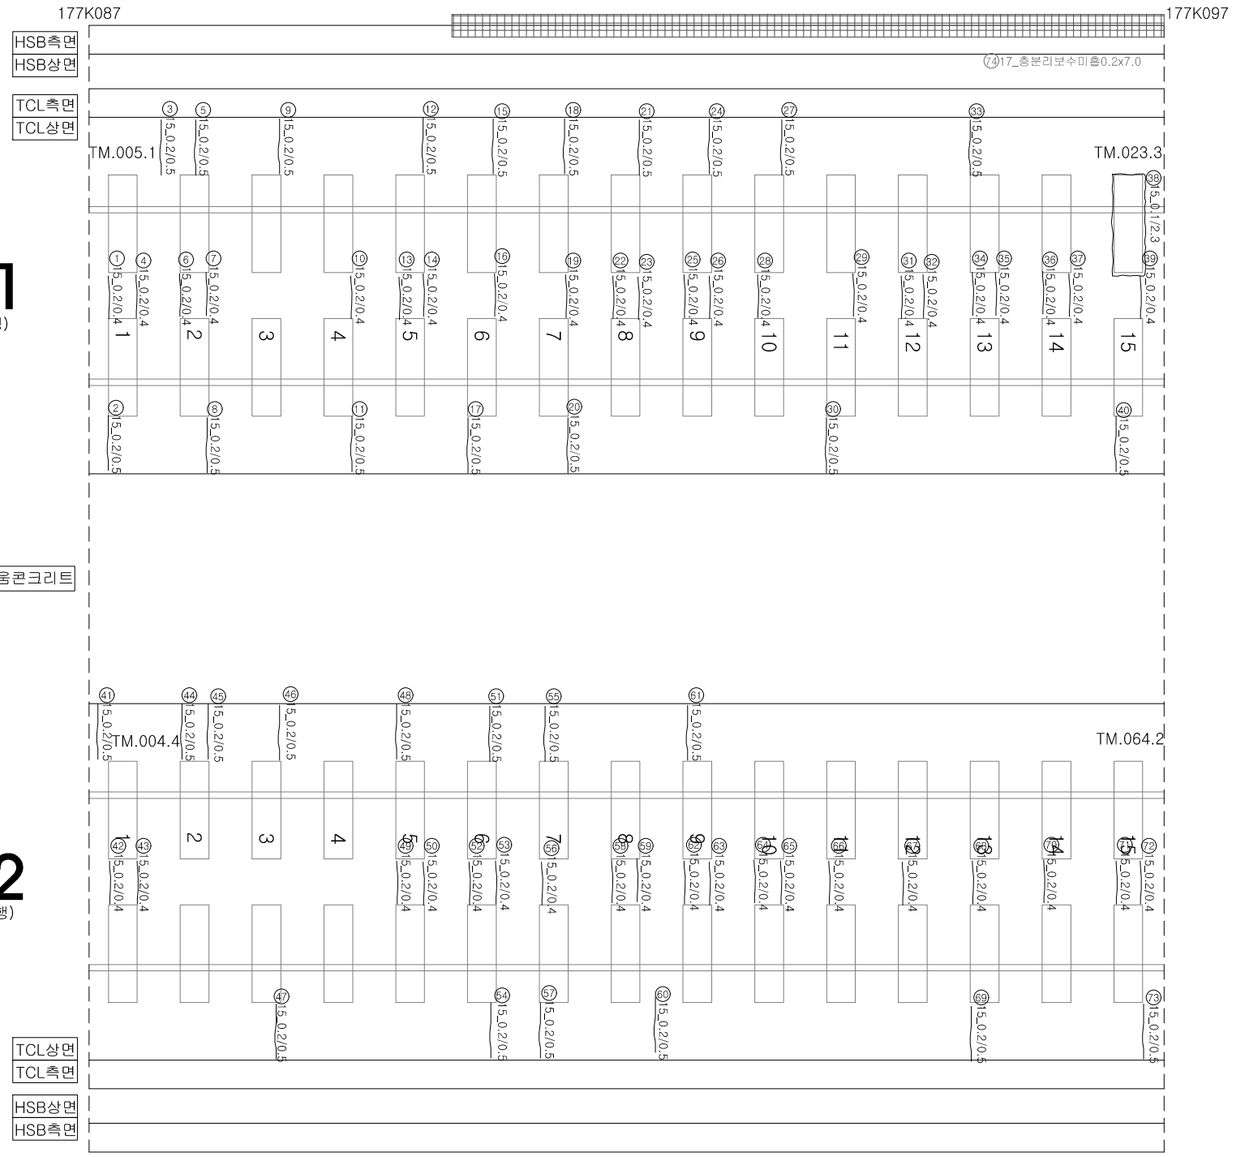
G100_ 장수고가_토공노반_9(177.087~177.097km, L=10m)

연번	손상	폭		연장		비고	연번	손상	폭		연장		비고
1	균열	0.2	㎜	0.4	m		56	균열	0.2	㎜	0.4	m	
2	균열	0.2	㎜	0.5	m		57	균열	0.2	㎜	0.5	m	
3	균열	0.2	㎜	0.5	m		58	균열	0.2	㎜	0.4	m	
4	균열	0.2	㎜	0.4	m		59	균열	0.2	㎜	0.4	m	
5	균열	0.2	㎜	0.5	m		60	균열	0.2	㎜	0.5	m	
6	균열	0.2	㎜	0.4	m		61	균열	0.2	㎜	0.5	m	
7	균열	0.2	㎜	0.4	m		62	균열	0.2	㎜	0.4	m	
8	균열	0.2	㎜	0.5	m		63	균열	0.2	㎜	0.4	m	
9	균열	0.2	㎜	0.5	m		64	균열	0.2	㎜	0.4	m	
10	균열	0.2	㎜	0.4	m		65	균열	0.2	㎜	0.4	m	
11	균열	0.2	㎜	0.5	m		66	균열	0.2	㎜	0.4	m	
12	균열	0.2	㎜	0.5	m		67	균열	0.2	㎜	0.4	m	
13	균열	0.2	㎜	0.4	m		68	균열	0.2	㎜	0.4	m	
14	균열	0.2	㎜	0.4	m		69	균열	0.2	㎜	0.5	m	
15	균열	0.2	㎜	0.5	m		70	균열	0.2	㎜	0.4	m	
16	균열	0.2	㎜	0.4	m		71	균열	0.2	㎜	0.4	m	
17	균열	0.2	㎜	0.5	m		72	균열	0.2	㎜	0.4	m	
18	균열	0.2	㎜	0.5	m		73	균열	0.2	㎜	0.5	m	
19	균열	0.2	㎜	0.4	m		74	층분리보수미흡	0.2	m	7.0	m	
20	균열	0.2	㎜	0.5	m								
21	균열	0.2	㎜	0.5	m								
22	균열	0.2	㎜	0.4	m								
23	균열	0.2	㎜	0.4	m								
24	균열	0.2	㎜	0.5	m								
25	균열	0.2	㎜	0.4	m								
26	균열	0.2	㎜	0.4	m

27	균열	0.2	㎜	0.5	m								
28	균열	0.2	㎜	0.4	m								
29	균열	0.2	㎜	0.4	m								
30	균열	0.2	㎜	0.5	m								
31	균열	0.2	㎜	0.4	m								
32	균열	0.2	㎜	0.4	m								
33	균열	0.2	㎜	0.5	m								
34	균열	0.2	㎜	0.4	m								
35	균열	0.2	㎜	0.4	m								
36	균열	0.2	㎜	0.4	m								
37	균열	0.2	㎜	0.4	m								
38	경계부 균열	0.1	㎜	2.3	m								
39	균열	0.2	㎜	0.4	m								
40	균열	0.2	㎜	0.5	m								
41	균열	0.2	㎜	0.5	m								
42	균열	0.2	㎜	0.4	m								
43	균열	0.2	㎜	0.4	m								
44	균열	0.2	㎜	0.5	m								
45	균열	0.2	㎜	0.5	m								
46	균열	0.2	㎜	0.5	m								
47	균열	0.2	㎜	0.5	m								
48	균열	0.2	㎜	0.5	m								
49	균열	0.2	㎜	0.4	m								
50	균열	0.2	㎜	0.4	m								
51	균열	0.2	㎜	0.5	m								
52	균열	0.2	㎜	0.4	m								
53	균열	0.2	㎜	0.4	m								
54	균열	0.2	㎜	0.5	m								
55	균열	0.2	㎜	0.5	m

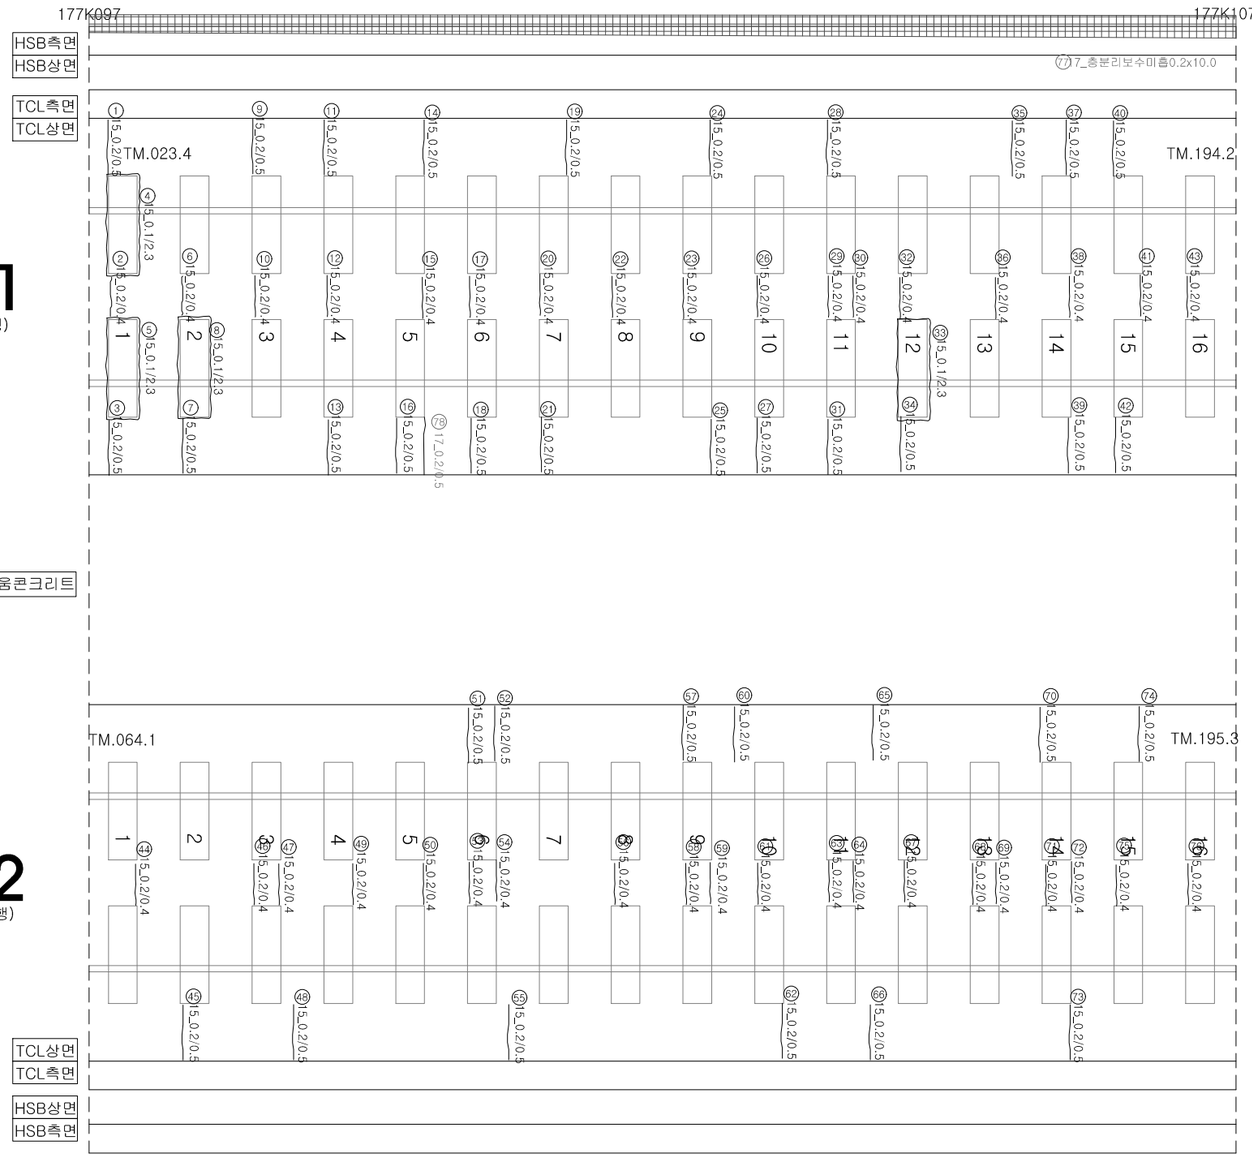
외관조사망도 번호
G100_ 장수고가_토공노반_10(177.097~177.107km, L=10m)

연번	손상	폭		연장		비고	연번	손상	폭		연장		비고
1	균열	0.2	㎜	0.3	m		56	균열	0.2	㎜	0.4	m	
2	균열	0.2	㎜	0.4	m		57	균열	0.2	㎜	0.5	m	
3	균열	0.2	㎜	0.5	m		58	균열	0.2	㎜	0.4	m	
4	경계부 균열	0.1	㎜	2.3	m		59	균열	0.2	㎜	0.4	m	
5	경계부 균열	0.1	㎜	2.3	m		60	균열	0.2	㎜	0.5	m	
6	균열	0.2	㎜	0.4	m		61	균열	0.2	㎜	0.4	m	
7	균열	0.2	㎜	0.5	m		62	균열	0.2	㎜	0.5	m	
8	경계부 균열	0.1	㎜	2.3	m		63	균열	0.2	㎜	0.4	m	
9	균열	0.2	㎜	0.5	m		64	균열	0.2	㎜	0.4	m	
10	균열	0.2	㎜	0.4	m		65	균열	0.2	㎜	0.5	m	
11	균열	0.2	㎜	0.5	m		66	균열	0.2	㎜	0.5	m	
12	균열	0.2	㎜	0.4	m		67	균열	0.2	㎜	0.4	m	
13	균열	0.2	㎜	0.5	m		68	균열	0.2	㎜	0.4	m	
14	균열	0.2	㎜	0.5	m		69	균열	0.2	㎜	0.4	m	
15	균열	0.2	㎜	0.4	m		70	균열	0.2	㎜	0.5	m	
16	균열	0.2	㎜	0.5	m		71	균열	0.2	㎜	0.4	m	
17	균열	0.2	㎜	0.4	m		72	균열	0.2	㎜	0.4	m	
18	균열	0.2	㎜	0.5	m		73	균열	0.2	㎜	0.5	m	
19	균열	0.2	㎜	0.5	m		74	균열	0.2	㎜	0.5	m	
20	균열	0.2	㎜	0.4	m		75	균열	0.2	㎜	0.4	m	
21	균열	0.2	㎜	0.5	m		76	균열	0.2	㎜	0.4	m	
22	균열	0.2	㎜	0.4	m		77	층분리보수미흠	0.2	m	10.0	m	
23	균열	0.2	㎜	0.4	m		78	균열	0.2	㎜	0.5	m	
24	균열	0.2	㎜	0.5	m

25	균열	0.2	㎜	0.5	m								
26	균열	0.2	㎜	0.4	m								
27	균열	0.2	㎜	0.5	m								
28	균열	0.2	㎜	0.5	m								
29	균열	0.2	㎜	0.4	m								
30	균열	0.2	㎜	0.4	m								
31	균열	0.2	㎜	0.5	m								
32	균열	0.2	㎜	0.4	m								
33	경계부 균열	0.1	㎜	2.3	m								
34	균열	0.2	㎜	0.5	m								
35	균열	0.2	㎜	0.5	m								
36	균열	0.2	㎜	0.4	m								
37	균열	0.2	㎜	0.5	m								
38	균열	0.2	㎜	0.4	m								
39	균열	0.2	㎜	0.5	m								
40	균열	0.2	㎜	0.5	m								
41	균열	0.2	㎜	0.4	m								
42	균열	0.2	㎜	0.5	m								
43	균열	0.2	㎜	0.4	m								
44	균열	0.2	㎜	0.4	m								
45	균열	0.2	㎜	0.5	m								
46	균열	0.2	㎜	0.4	m								
47	균열	0.2	㎜	0.4	m								
48	균열	0.2	㎜	0.5	m								
49	균열	0.2	㎜	0.4	m								
50	균열	0.2	㎜	0.4	m								
51	균열	0.2	㎜	0.5	m								
52	균열	0.2	㎜	0.5	m								
53	균열	0.2	㎜	0.4	m								
54	균열	0.2	㎜	0.4	m								
55	균열	0.2	㎜	0.5	m

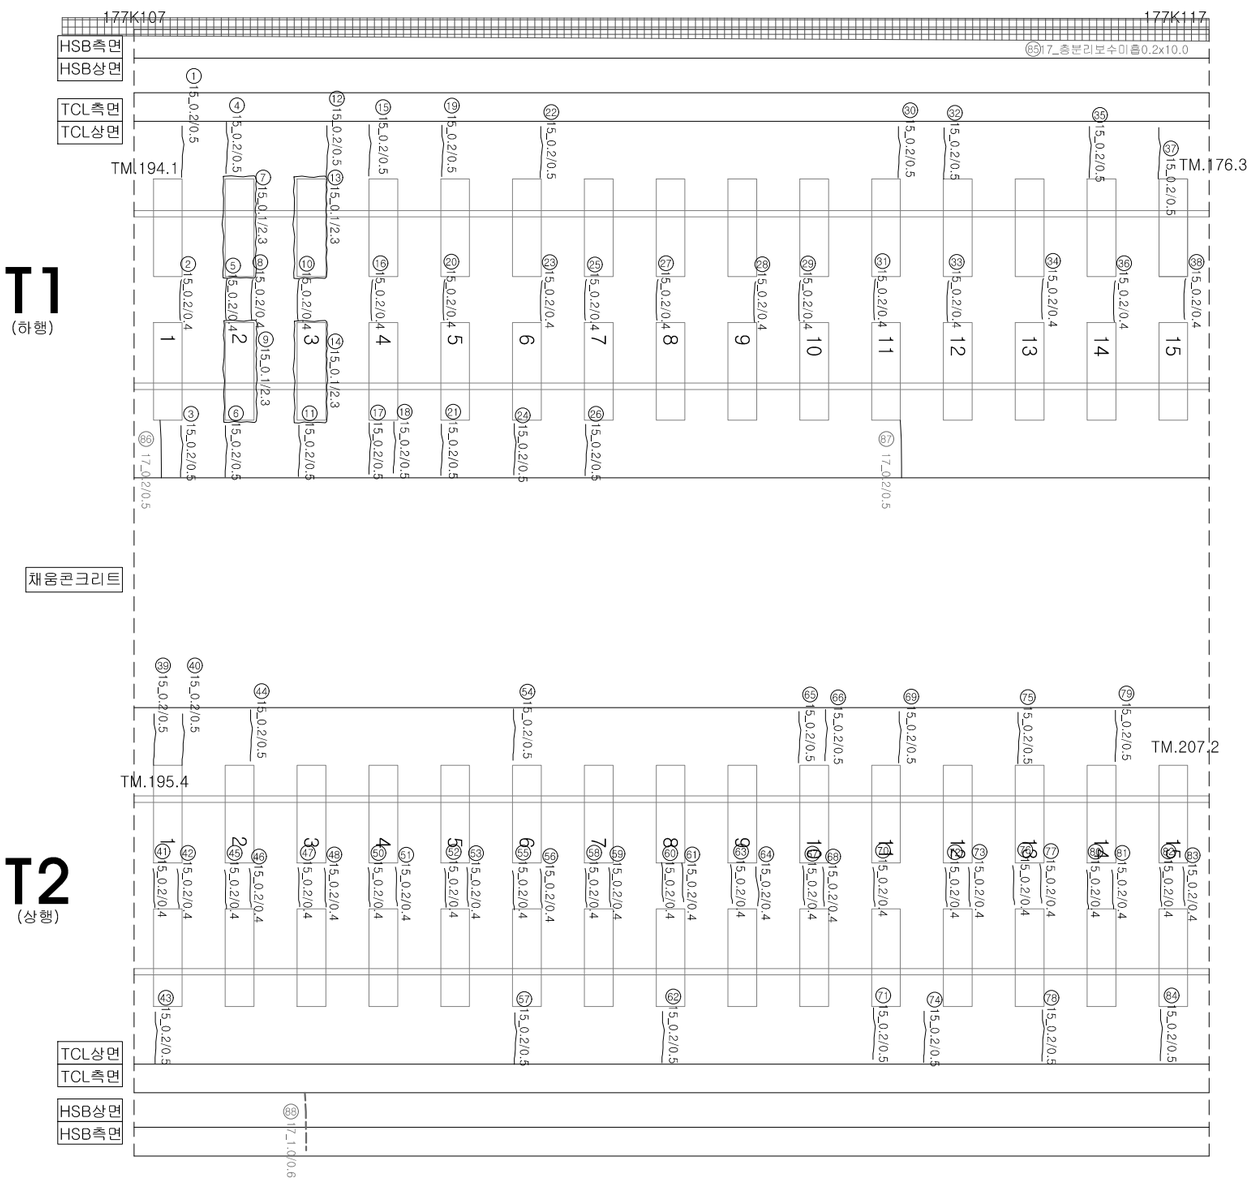
외관조사망도 번호
G100_ 장수고가_토공노반_11(177.107~177.117km, L=10m)

연번	손상	폭		연장		비고	연번	손상	폭		연장		비고
1	균열	0.2	㎜	0.5	m		56	균열	0.2	㎜	0.4	m	
2	균열	0.2	㎜	0.4	m		57	균열	0.2	㎜	0.5	m	
3	균열	0.2	㎜	0.5	m		58	균열	0.2	㎜	0.4	m	
4	균열	0.2	㎜	0.5	m		59	균열	0.2	㎜	0.4	m	
5	균열	0.2	㎜	0.4	m		60	균열	0.2	㎜	0.4	m	
6	균열	0.2	㎜	0.5	m		61	균열	0.2	㎜	0.4	m	
7	경계부 균열	0.1	㎜	2.3	m		62	균열	0.2	㎜	0.5	m	
8	균열	0.2	㎜	0.4	m		63	균열	0.2	㎜	0.4	m	
9	경계부 균열	0.1	㎜	2.3	m		64	균열	0.2	㎜	0.4	m	
10	균열	0.2	㎜	0.4	m		65	균열	0.2	㎜	0.5	m	
11	균열	0.2	㎜	0.5	m		66	균열	0.2	㎜	0.5	m	
12	균열	0.2	㎜	0.5	m		67	균열	0.2	㎜	0.4	m	
13	경계부 균열	0.1	㎜	2.3	m		68	균열	0.2	㎜	0.4	m	
14	경계부 균열	0.1	㎜	2.3	m		69	균열	0.2	㎜	0.5	m	
15	균열	0.2	㎜	0.5	m		70	균열	0.2	㎜	0.4	m	
16	균열	0.2	㎜	0.4	m		71	균열	0.2	㎜	0.5	m	
17	균열	0.2	㎜	0.5	m		72	균열	0.2	㎜	0.4	m	
18	균열	0.2	㎜	0.5	m		73	균열	0.2	㎜	0.4	m	
19	균열	0.2	㎜	0.5	m		74	균열	0.2	㎜	0.5	m	
20	균열	0.2	㎜	0.4	m		75	균열	0.2	㎜	0.5	m	
21	균열	0.2	㎜	0.5	m		76	균열	0.2	㎜	0.4	m	
22	균열	0.2	㎜	0.5	m		77	균열	0.2	㎜	0.4	m	
23	균열	0.2	㎜	0.4	m		78	균열	0.2	㎜	0.5	m	
24	균열	0.2	㎜	0.5	m		79	균열	0.2	㎜	0.5	m

25	균열	0.2	㎜	0.4	m		80	균열	0.2	㎜	0.4	m	
26	균열	0.2	㎜	0.5	m		81	균열	0.2	㎜	0.4	m	
27	균열	0.2	㎜	0.4	m		82	균열	0.2	㎜	0.4	m	
28	균열	0.2	㎜	0.4	m		83	균열	0.2	㎜	0.4	m	
29	균열	0.2	㎜	0.4	m		84	균열	0.2	㎜	0.5	m	
30	균열	0.2	㎜	0.5	m		85	층분리보수미흡	0.2	m	10.0	m	
31	균열	0.2	㎜	0.4	m		86	균열	0.2	㎜	0.5	m	
32	균열	0.2	㎜	0.5	m		87	균열	0.2	㎜	0.5	m	
33	균열	0.2	㎜	0.4	m		88	균열	1.0	㎜	0.6	m	
34	균열	0.2	㎜	0.4	m								
35	균열	0.2	㎜	0.5	m								
36	균열	0.2	㎜	0.4	m								
37	균열	0.2	㎜	0.5	m								
38	균열	0.2	㎜	0.4	m								
39	균열	0.2	㎜	0.5	m								
40	균열	0.2	㎜	0.5	m								
41	균열	0.2	㎜	0.4	m								
42	균열	0.2	㎜	0.4	m								
43	균열	0.2	㎜	0.5	m								
44	균열	0.2	㎜	0.5	m								
45	균열	0.2	㎜	0.4	m								
46	균열	0.2	㎜	0.4	m								
47	균열	0.2	㎜	0.4	m								
48	균열	0.2	㎜	0.4	m								
49	균열	0.2	㎜	0.4	m								
50	균열	0.2	㎜	0.4	m								
51	균열	0.2	㎜	0.4	m								
52	균열	0.2	㎜	0.4	m								
53	균열	0.2	㎜	0.4	m								
54	균열	0.2	㎜	0.5	m								
55	균열	0.2	㎜	0.4	m
