68. G100_장수고가_토공노반

점검 일자	2017. 07.12~2017. 10.25
평균 기온	11.8 ~ 21.6℃

호남고속선 장수고가_토공노반_1(177.007~177.017km, L=10m)

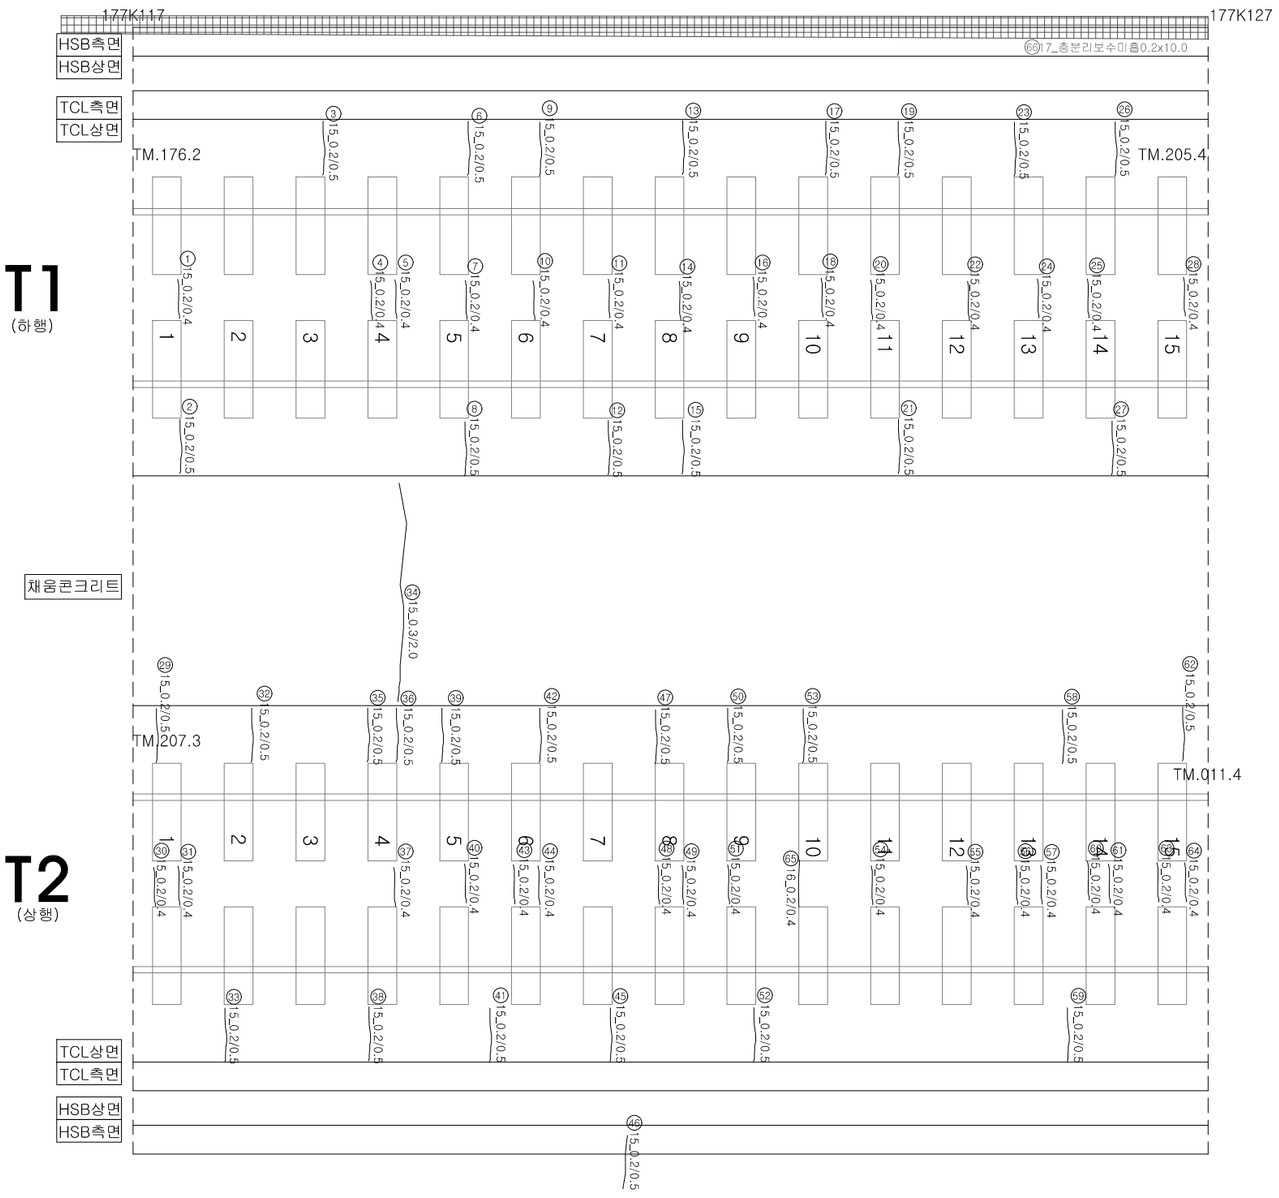
외관조사망도 번호
G100_ 장수고가_토공노반_12(177.117~177.127(L=10m)

연번	손상	폭		연장		비고	연번	손상	폭		연장		비고
1	균열	0.2	㎜	0.4	m		56	균열	0.2	㎜	0.4	m	
2	균열	0.2	㎜	0.5	m		57	균열	0.2	㎜	0.4	m	
3	균열	0.2	㎜	0.5	m		58	균열	0.2	㎜	0.5	m	
4	균열	0.2	㎜	0.4	m		59	균열	0.2	㎜	0.5	m	
5	균열	0.2	㎜	0.4	m		60	균열	0.2	㎜	0.4	m	
6	균열	0.2	㎜	0.5	m		61	균열	0.2	㎜	0.4	m	
7	균열	0.2	㎜	0.4	m		62	균열	0.2	㎜	0.5	m	
8	균열	0.2	㎜	0.5	m		63	균열	0.2	㎜	0.4	m	
9	균열	0.2	㎜	0.5	m		64	균열	0.2	㎜	0.4	m	
10	균열	0.2	㎜	0.4	m		65	균열	0.2	㎜	0.4	m	
11	균열	0.2	㎜	0.4	m		66	층분리보수미흡	0.2	m	10.0	m	
12	균열	0.2	㎜	0.5	m								
13	균열	0.2	㎜	0.5	m								
14	균열	0.2	㎜	0.4	m								
15	균열	0.2	㎜	0.5	m								
16	균열	0.2	㎜	0.4	m								
17	균열	0.2	㎜	0.5	m								
18	균열	0.2	㎜	0.4	m								
19	균열	0.2	㎜	0.5	m								
20	균열	0.2	㎜	0.4	m								
21	균열	0.2	㎜	0.5	m								
22	균열	0.2	㎜	0.4	m								
23	균열	0.2	㎜	0.5	m								
24	균열	0.2	㎜	0.4	m								
25	균열	0.2	㎜	0.4	m								
26	균열	0.2	㎜	0.5	m								
27	균열	0.2	㎜	0.5	m								
28	균열	0.2	㎜	0.4	m								
29	균열	0.2	㎜	0.5	m								
30	균열	0.2	㎜	0.4	m

31	균열	0.2	㎜	0.4	m								
32	균열	0.2	㎜	0.5	m								
33	균열	0.2	㎜	0.5	m								
34	균열	0.3	㎜	2.0	m								
35	균열	0.2	㎜	0.5	m								
36	균열	0.2	㎜	0.5	m								
37	균열	0.2	㎜	0.4	m								
38	균열	0.2	㎜	0.5	m								
39	균열	0.2	㎜	0.5	m								
40	균열	0.2	㎜	0.4	m								
41	균열	0.2	㎜	0.5	m								
42	균열	0.2	㎜	0.5	m								
43	균열	0.2	㎜	0.4	m								
44	균열	0.2	㎜	0.4	m								
45	균열	0.2	㎜	0.5	m								
46	균열	0.2	㎜	0.5	m								
47	균열	0.2	㎜	0.5	m								
48	균열	0.2	㎜	0.4	m								
49	균열	0.2	㎜	0.4	m								
50	균열	0.2	㎜	0.5	m								
51	균열	0.2	㎜	0.4	m								
52	균열	0.2	㎜	0.5	m								
53	균열	0.2	㎜	0.5	m								
54	균열	0.2	㎜	0.4	m								
55	균열	0.2	㎜	0.4	m

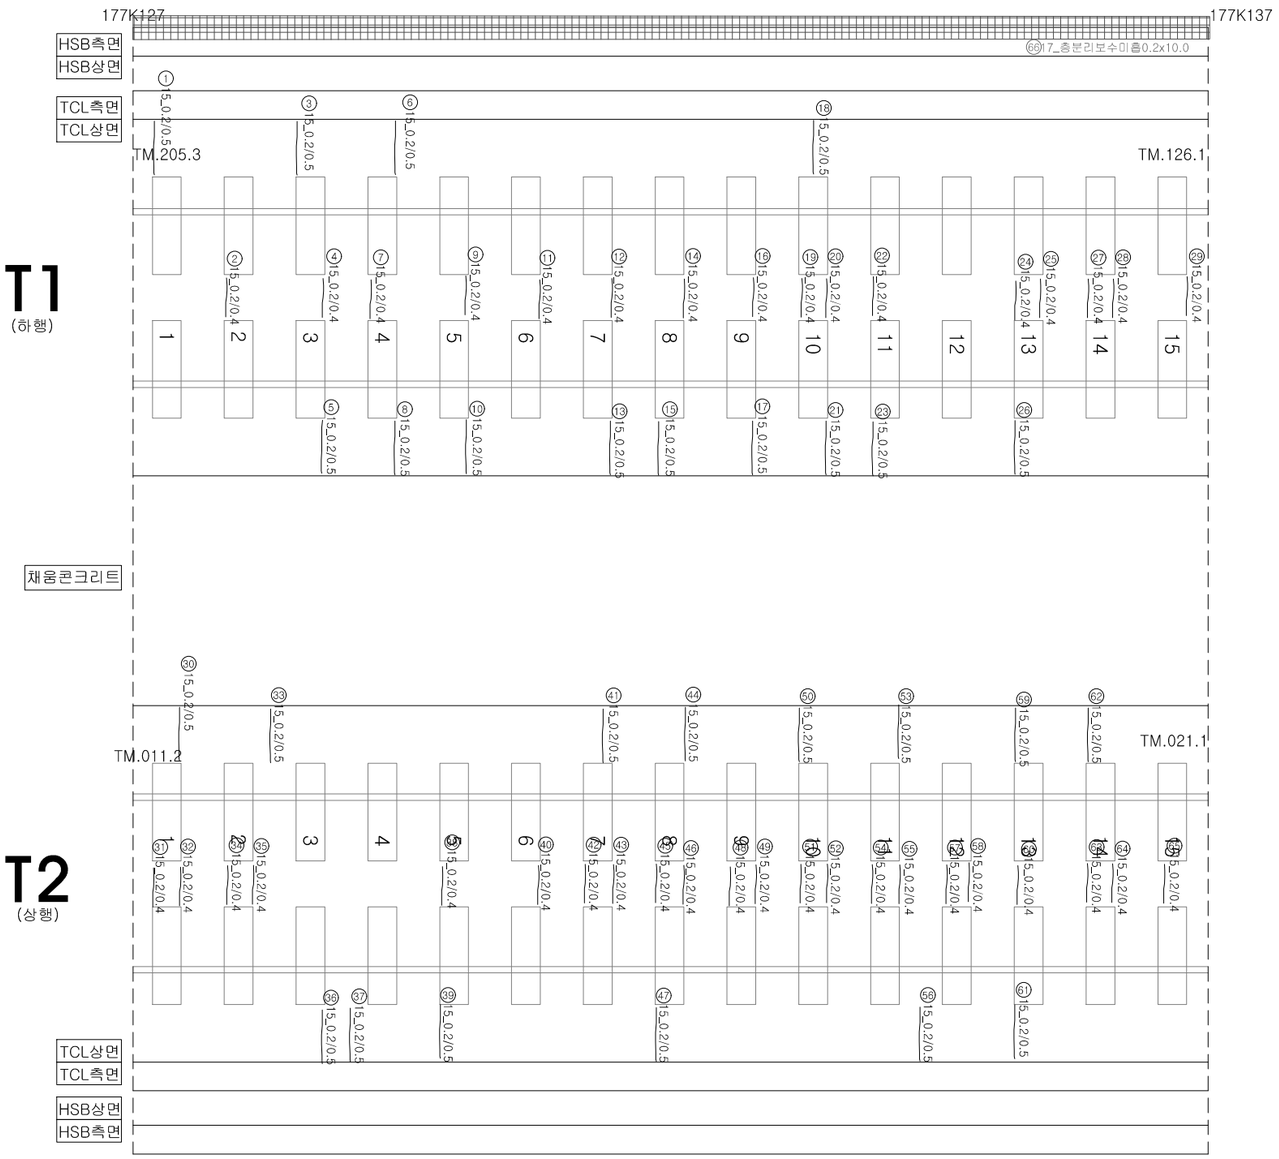
외관조사망도 번호
G100_ 장수고가_토공노반_13(177.127~177.137km, L=10m)

연번	손상	폭		연장		비고	연번	손상	폭		연장		비고
1	균열	0.2	㎜	0.5	m		56	균열	0.2	㎜	0.5	m	
2	균열	0.2	㎜	0.4	m		57	균열	0.2	㎜	0.4	m	
3	균열	0.2	㎜	0.5	m		58	균열	0.2	㎜	0.4	m	
4	균열	0.2	㎜	0.4	m		59	균열	0.2	㎜	0.5	m	
5	균열	0.2	㎜	0.5	m		60	균열	0.2	㎜	0.4	m	
6	균열	0.2	㎜	0.5	m		61	균열	0.2	㎜	0.5	m	
7	균열	0.2	㎜	0.4	m		62	균열	0.2	㎜	0.5	m	
8	균열	0.2	㎜	0.5	m		63	균열	0.2	㎜	0.4	m	
9	균열	0.2	㎜	0.4	m		64	균열	0.2	㎜	0.4	m	
10	균열	0.2	㎜	0.5	m		65	균열	0.2	㎜	0.4	m	
11	균열	0.2	㎜	0.4	m		66	층분리보수미흡	0.2	m	10.0	m	
12	균열	0.2	㎜	0.4	m								
13	균열	0.2	㎜	0.5	m								
14	균열	0.2	㎜	0.4	m								
15	균열	0.2	㎜	0.5	m								
16	균열	0.2	㎜	0.4	m								
17	균열	0.2	㎜	0.5	m								
18	균열	0.2	㎜	0.5	m								
19	균열	0.2	㎜	0.4	m								
20	균열	0.2	㎜	0.4	m								
21	균열	0.2	㎜	0.5	m								
22	균열	0.2	㎜	0.4	m								
23	균열	0.2	㎜	0.5	m								
24	균열	0.2	㎜	0.4	m								
25	균열	0.2	㎜	0.4	m								
26	균열	0.2	㎜	0.5	m								
27	균열	0.2	㎜	0.4	m								
28	균열	0.2	㎜	0.4	m								
29	균열	0.2	㎜	0.4	m								
30	균열	0.2	㎜	0.5	m

31	균열	0.2	㎜	0.4	m								
32	균열	0.2	㎜	0.4	m								
33	균열	0.2	㎜	0.5	m								
34	균열	0.2	㎜	0.4	m								
35	균열	0.2	㎜	0.4	m								
36	균열	0.2	㎜	0.5	m								
37	균열	0.2	㎜	0.5	m								
38	균열	0.2	㎜	0.4	m								
39	균열	0.2	㎜	0.5	m								
40	균열	0.2	㎜	0.4	m								
41	균열	0.2	㎜	0.5	m								
42	균열	0.2	㎜	0.4	m								
43	균열	0.2	㎜	0.4	m								
44	균열	0.2	㎜	0.5	m								
45	균열	0.2	㎜	0.4	m								
46	균열	0.2	㎜	0.4	m								
47	균열	0.2	㎜	0.5	m								
48	균열	0.2	㎜	0.4	m								
49	균열	0.2	㎜	0.4	m								
50	균열	0.2	㎜	0.5	m								
51	균열	0.2	㎜	0.4	m								
52	균열	0.2	㎜	0.4	m								
53	균열	0.2	㎜	0.5	m								
54	균열	0.2	㎜	0.4	m								
55	균열	0.2	㎜	0.4	m

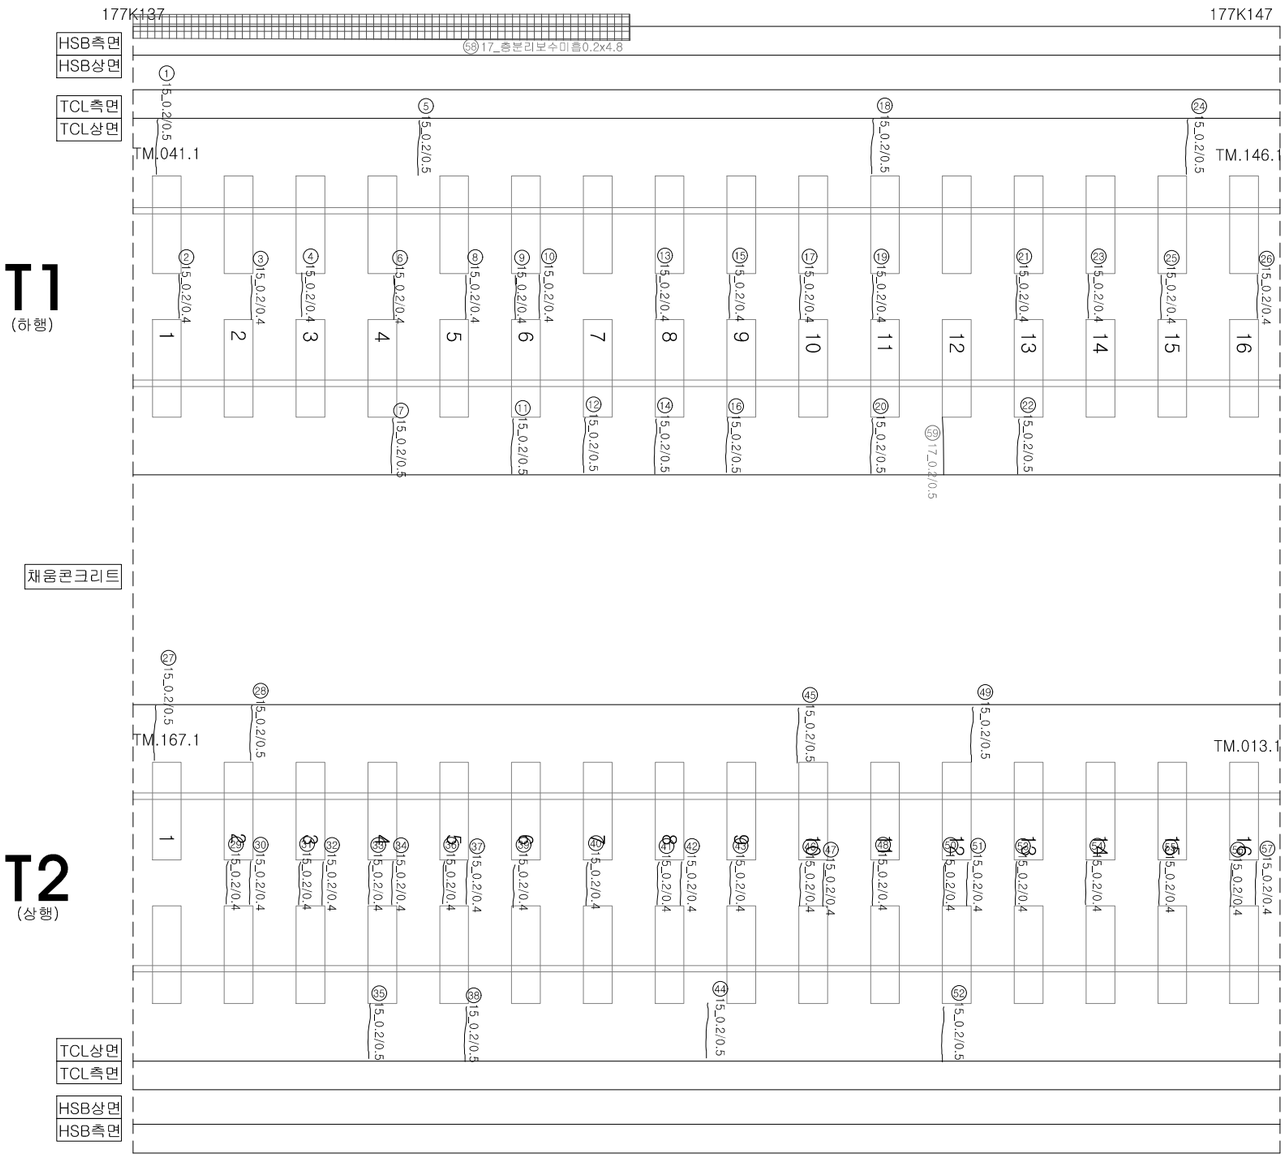
외관조사망도 번호
G100_ 장수고가_토공노반_14(177.137~177.147km, L=10m)

연번	손상	폭		연장		비고	연번	손상	폭		연장		비고
1	균열	0.2	㎜	0.5	m		56	균열	0.2	㎜	0.4	m	
2	균열	0.2	㎜	0.4	m		57	균열	0.2	㎜	0.4	m	
3	균열	0.2	㎜	0.4	m		58	층분리보수미흡	0.2	m	4.8	m	
4	균열	0.2	㎜	0.4	m		59	균열	0.2	㎜	0.5	m	
5	균열	0.2	㎜	0.5	m								
6	균열	0.2	㎜	0.4	m								
7	균열	0.2	㎜	0.5	m								
8	균열	0.2	㎜	0.4	m								
9	균열	0.2	㎜	0.4	m								
10	균열	0.2	㎜	0.4	m								
11	균열	0.2	㎜	0.5	m								
12	균열	0.2	㎜	0.5	m								
13	균열	0.2	㎜	0.4	m								
14	균열	0.2	㎜	0.5	m								
15	균열	0.2	㎜	0.4	m								
16	균열	0.2	㎜	0.5	m								
17	균열	0.2	㎜	0.4	m								
18	균열	0.2	㎜	0.5	m								
19	균열	0.2	㎜	0.4	m								
20	균열	0.2	㎜	0.5	m								
21	균열	0.2	㎜	0.4	m								
22	균열	0.2	㎜	0.5	m								
23	균열	0.2	㎜	0.4	m								
24	균열	0.2	㎜	0.5	m								
25	균열	0.2	㎜	0.4	m								
26	균열	0.2	㎜	0.4	m								
27	균열	0.2	㎜	0.5	m								
28	균열	0.2	㎜	0.5	m								
29	균열	0.2	㎜	0.4	m								
30	균열	0.2	㎜	0.4	m								
31	균열	0.2	㎜	0.4	m								
32	균열	0.2	㎜	0.4	m								
33	균열	0.2	㎜	0.4	m								
34	균열	0.2	㎜	0.4	m

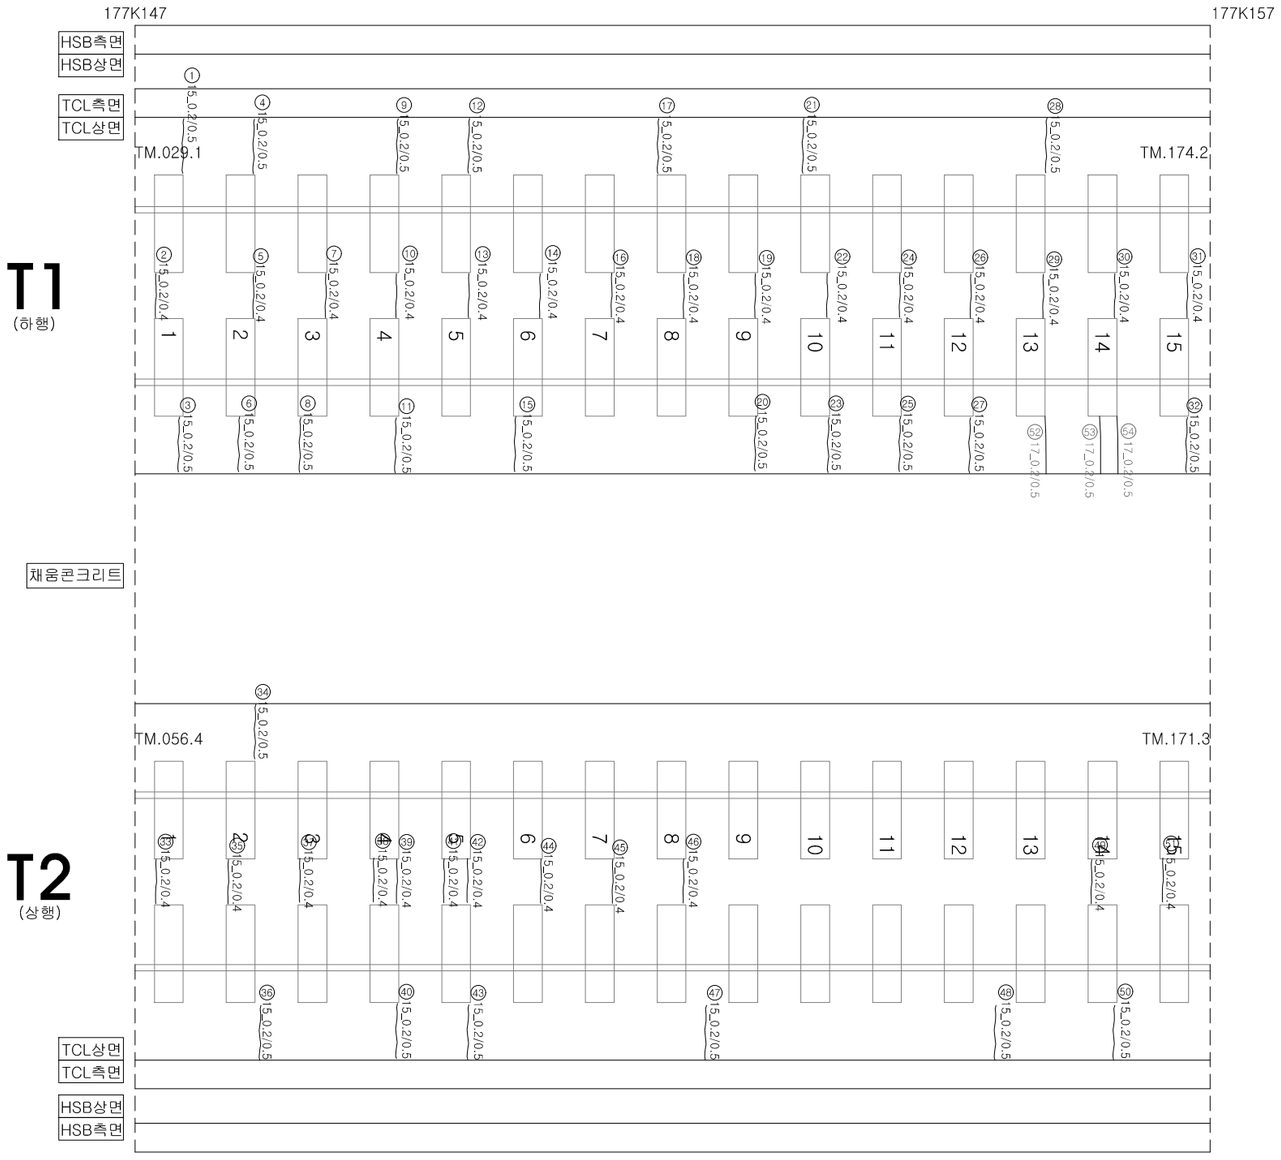
외관조사망도 번호
G100_ 장수고가_토공노반_15(177.147~177.157km, L=10m)

연번	손상	폭		연장		비고	연번	손상	폭		연장		비고
1	균열	0.2	㎜	0.5	m								
2	균열	0.2	㎜	0.4	m								
3	균열	0.2	㎜	0.5	m								
4	균열	0.2	㎜	0.5	m								
5	균열	0.2	㎜	0.4	m								
6	균열	0.2	㎜	0.5	m								
7	균열	0.2	㎜	0.4	m								
8	균열	0.2	㎜	0.5	m								
9	균열	0.2	㎜	0.5	m								
10	균열	0.2	㎜	0.4	m								
11	균열	0.2	㎜	0.5	m								
12	균열	0.2	㎜	0.5	m								
13	균열	0.2	㎜	0.4	m								
14	균열	0.2	㎜	0.4	m								
15	균열	0.2	㎜	0.5	m								
16	균열	0.2	㎜	0.4	m								
17	균열	0.2	㎜	0.5	m								
18	균열	0.2	㎜	0.4	m								
19	균열	0.2	㎜	0.4	m								
20	균열	0.2	㎜	0.5	m								
21	균열	0.2	㎜	0.5	m								
22	균열	0.2	㎜	0.4	m								
23	균열	0.2	㎜	0.5	m								
24	균열	0.2	㎜	0.4	m								
25	균열	0.2	㎜	0.5	m								
26	균열	0.2	㎜	0.4	m								
27	균열	0.2	㎜	0.5	m								
28	균열	0.2	㎜	0.5	m								
29	균열	0.2	㎜	0.4	m								
30	균열	0.2	㎜	0.4	m								
31	균열	0.2	㎜	0.4	m								
32	균열	0.2	㎜	0.5	m								
33	균열	0.2	㎜	0.4	m								
34	균열	0.2	㎜	0.5	m								
35	균열	0.2	㎜	0.4	m								
36	균열	0.2	㎜	0.5	m

37	균열	0.2	㎜	0.4	m								
38	균열	0.2	㎜	0.4	m								
39	균열	0.2	㎜	0.4	m								
40	균열	0.2	㎜	0.5	m								
41	균열	0.2	㎜	0.4	m								
42	균열	0.2	㎜	0.4	m								
43	균열	0.2	㎜	0.5	m								
44	균열	0.2	㎜	0.4	m								
45	균열	0.2	㎜	0.4	m								
46	균열	0.2	㎜	0.4	m								
47	균열	0.2	㎜	0.5	m								
48	균열	0.2	㎜	0.5	m								
49	균열	0.2	㎜	0.4	m								
50	균열	0.2	㎜	0.5	m								
51	균열	0.2	㎜	0.4	m								
52	균열	0.2	㎜	0.5	m								
53	균열	0.2	㎜	0.5	m								
54	균열	0.2	㎜	0.5	m

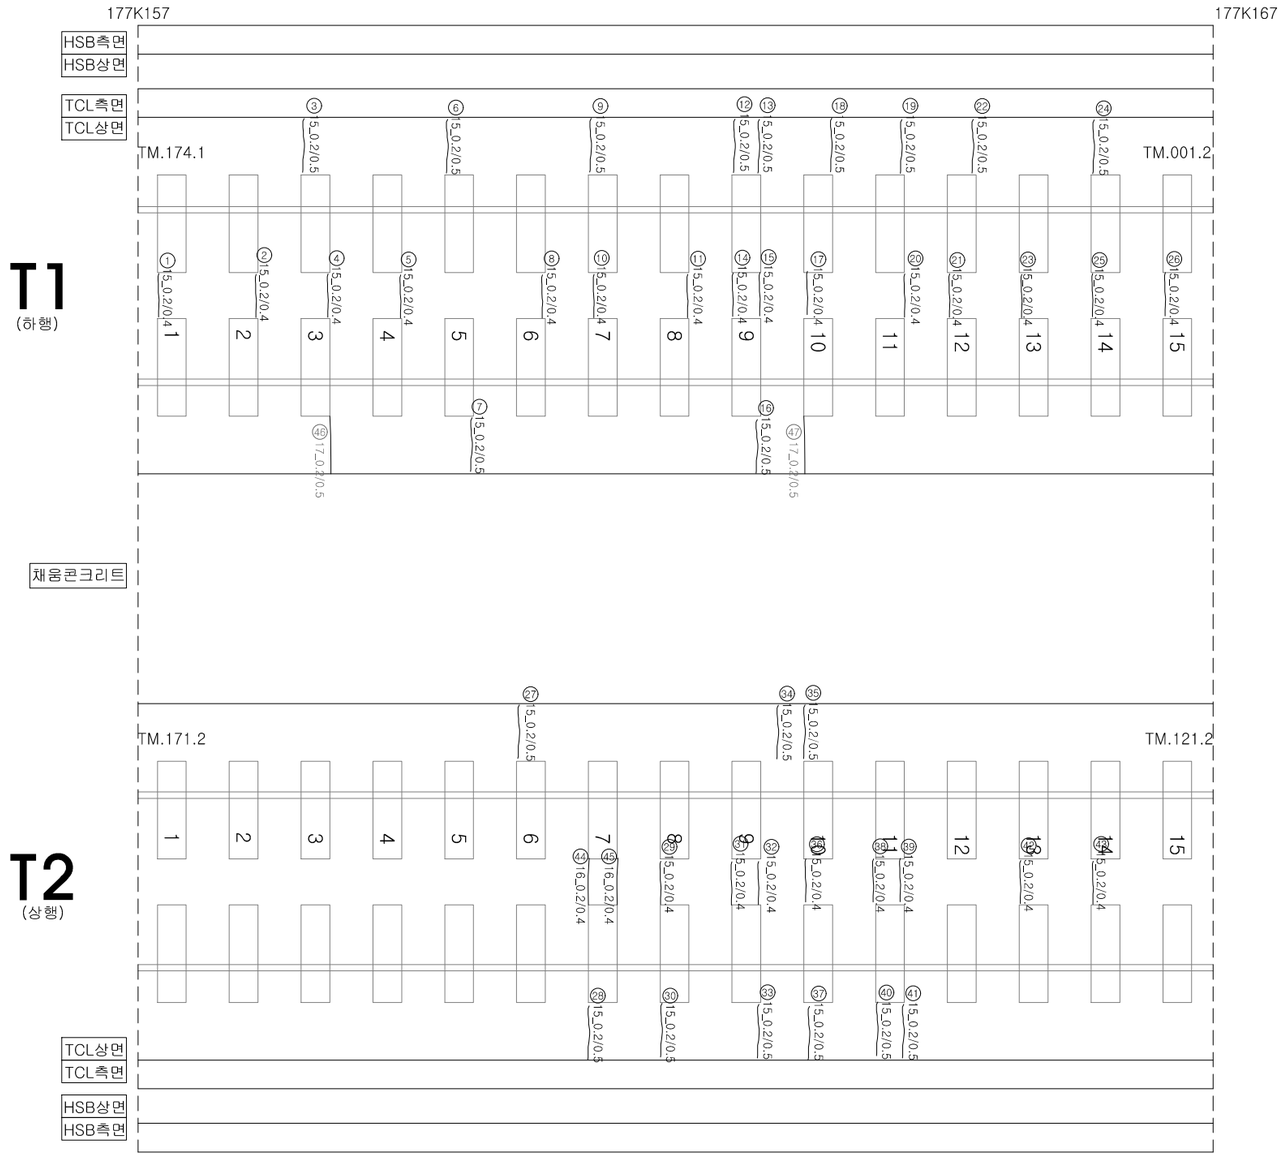
G100_ 장수고가_토공노반_16(177.157~177.167km, L=10m)

연번	손상	폭		연장		비고	연번	손상	폭		연장		비고
1	균열	0.2	㎜	0.4	m								
2	균열	0.2	㎜	0.4	m								
3	균열	0.2	㎜	0.5	m								
4	균열	0.2	㎜	0.4	m								
5	균열	0.2	㎜	0.4	m								
6	균열	0.2	㎜	0.5	m								
7	균열	0.2	㎜	0.5	m								
8	균열	0.2	㎜	0.4	m								
9	균열	0.2	㎜	0.5	m								
10	균열	0.2	㎜	0.4	m								
11	균열	0.2	㎜	0.4	m								
12	균열	0.2	㎜	0.5	m								
13	균열	0.2	㎜	0.5	m								
14	균열	0.2	㎜	0.4	m								
15	균열	0.2	㎜	0.4	m								
16	균열	0.2	㎜	0.5	m								
17	균열	0.2	㎜	0.4	m								
18	균열	0.2	㎜	0.5	m								
19	균열	0.2	㎜	0.5	m								
20	균열	0.2	㎜	0.4	m								
21	균열	0.2	㎜	0.4	m								
22	균열	0.2	㎜	0.5	m								
23	균열	0.2	㎜	0.4	m								
24	균열	0.2	㎜	0.5	m								
25	균열	0.2	㎜	0.4	m								
26	균열	0.2	㎜	0.4	m								
27	균열	0.2	㎜	0.5	m								
28	균열	0.2	㎜	0.5	m								
29	균열	0.2	㎜	0.4	m								
30	균열	0.2	㎜	0.5	m								
31	균열	0.2	㎜	0.4	m								
32	균열	0.2	㎜	0.4	m								
33	균열	0.2	㎜	0.5	m								
34	균열	0.2	㎜	0.5	m								
35	균열	0.2	㎜	0.5	m								
36	균열	0.2	㎜	0.4	m

37	균열	0.2	㎜	0.5	m								
38	균열	0.2	㎜	0.4	m								
39	균열	0.2	㎜	0.4	m								
40	균열	0.2	㎜	0.5	m								
41	균열	0.2	㎜	0.5	m								
42	균열	0.2	㎜	0.4	m								
43	균열	0.2	㎜	0.4	m								
44	균열	0.2	㎜	0.4	m								
45	균열	0.2	㎜	0.4	m								
46	균열	0.2	㎜	0.5	m								
57	균열	0.2	㎜	0.5	m

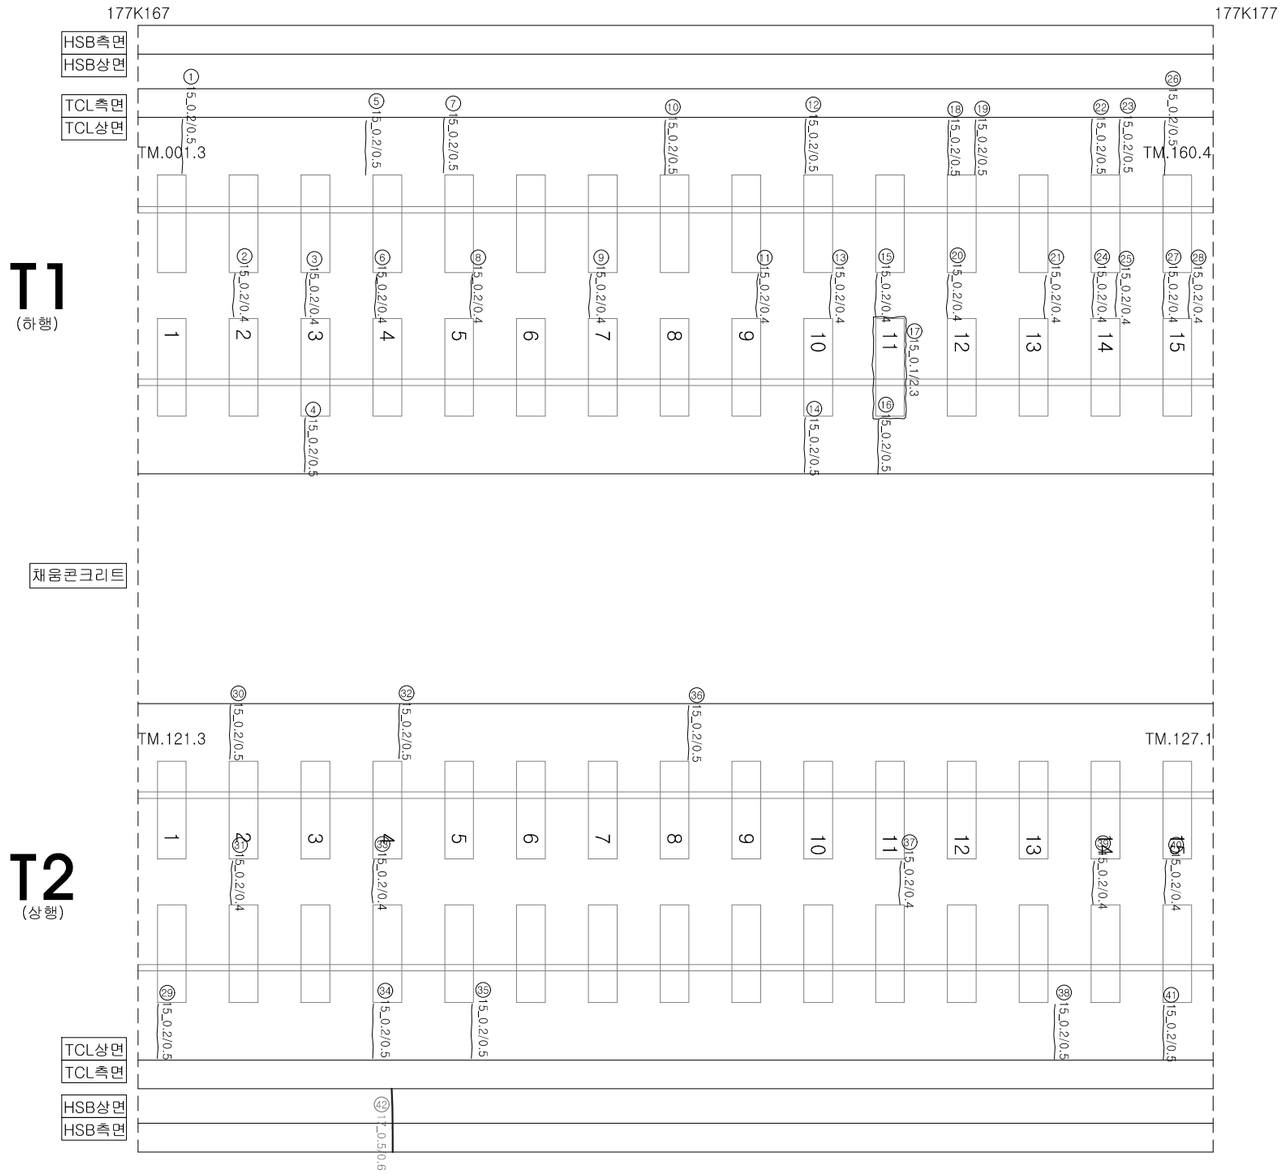
외관조사망도 번호
G100_ 장수고가_토공노반_17(177.167~177.177km, L=10m)

연번	손상	폭		연장		비고	연번	손상	폭		연장		비고
1	균열	0.2	㎜	0.5	m								
2	균열	0.2	㎜	0.4	m								
3	균열	0.2	㎜	0.4	m								
4	균열	0.2	㎜	0.5	m								
5	균열	0.2	㎜	0.5	m								
6	균열	0.2	㎜	0.4	m								
7	균열	0.2	㎜	0.5	m								
8	균열	0.2	㎜	0.4	m								
9	균열	0.2	㎜	0.4	m								
10	균열	0.2	㎜	0.5	m								
11	균열	0.2	㎜	0.4	m								
12	균열	0.2	㎜	0.5	m								
13	균열	0.2	㎜	0.4	m								
14	균열	0.2	㎜	0.5	m								
15	균열	0.2	㎜	0.4	m								
16	균열	0.2	㎜	0.5	m								
17	경계부 균열	0.1	㎜	2.3	m								
18	균열	0.2	㎜	0.5	m								
19	균열	0.2	㎜	0.5	m								
20	균열	0.2	㎜	0.4	m								
21	균열	0.2	㎜	0.4	m								
22	균열	0.2	㎜	0.5	m								
23	균열	0.2	㎜	0.5	m								
24	균열	0.2	㎜	0.4	m								
25	균열	0.2	㎜	0.4	m								
26	균열	0.2	㎜	0.5	m								
27	균열	0.2	㎜	0.4	m								
28	균열	0.2	㎜	0.4	m								
29	균열	0.2	㎜	0.5	m								
30	균열	0.2	㎜	0.5	m								
31	균열	0.2	㎜	0.4	m								
32	균열	0.2	㎜	0.5	m								
33	균열	0.2	㎜	0.4	m								
34	균열	0.2	㎜	0.5	m								
35	균열	0.2	㎜	0.5	m

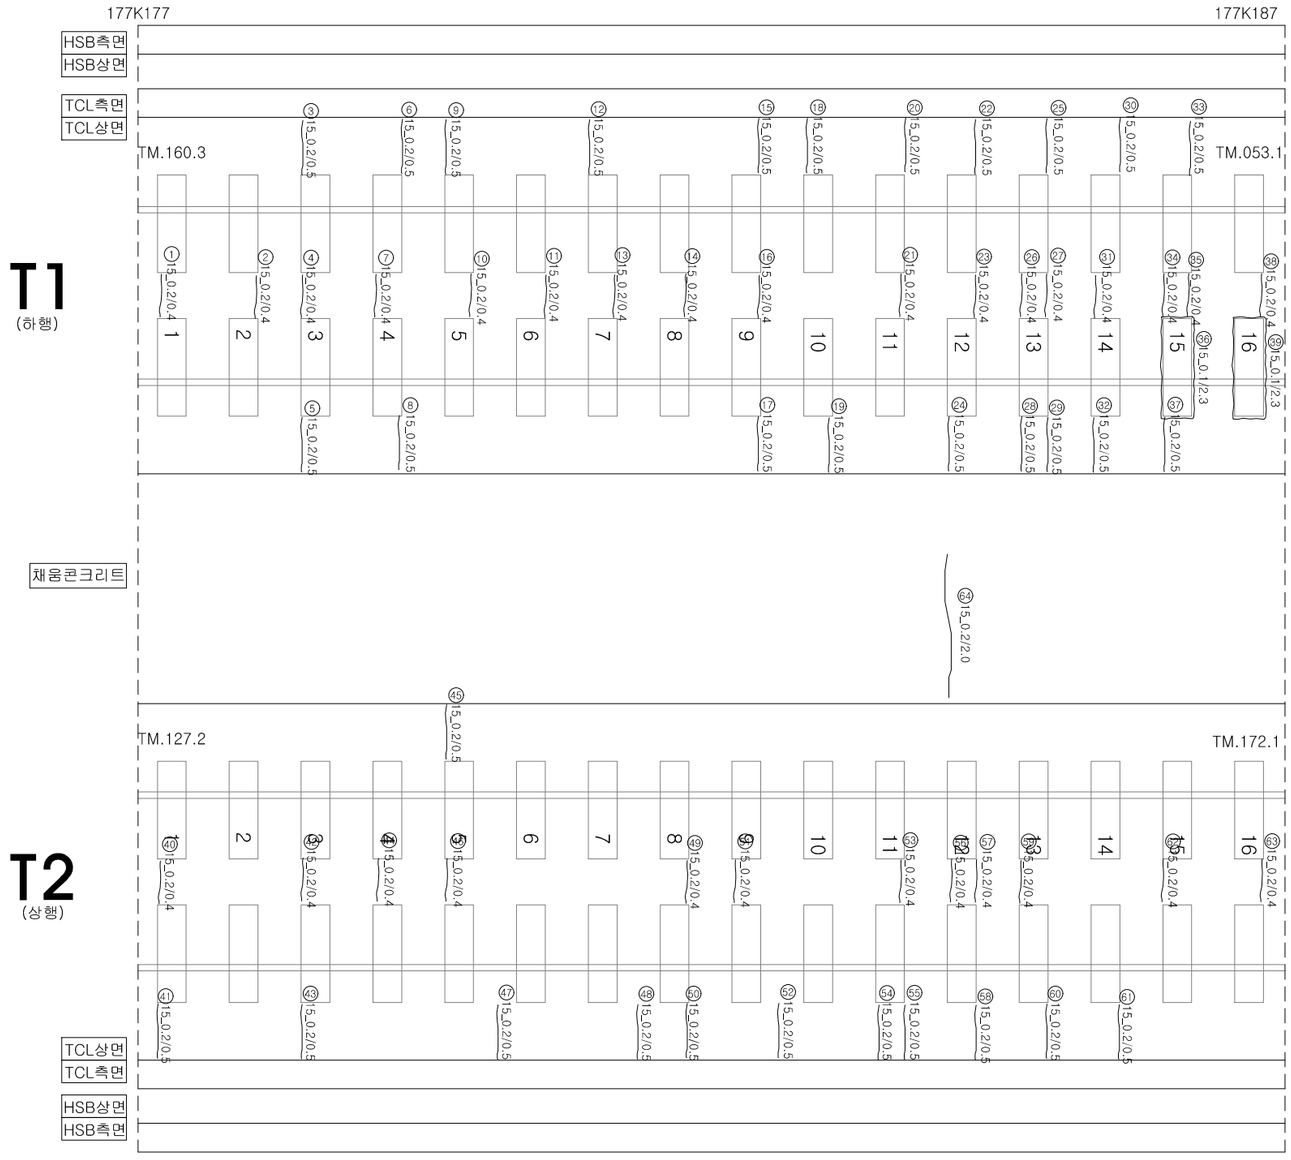
외관조사망도 번호
G100_ 장수고가_토공노반_18(177.177~177.187km, L=10m)

연번	손상	폭		연장		비고	연번	손상	폭		연장		비고
1	균열	0.2	㎜	0.4	m		56	균열	0.2	㎜	0.4	m	
2	균열	0.2	㎜	0.4	m		57	균열	0.2	㎜	0.4	m	
3	균열	0.2	㎜	0.5	m		58	균열	0.2	㎜	0.5	m	
4	균열	0.2	㎜	0.4	m		59	균열	0.2	㎜	0.4	m	
5	균열	0.2	㎜	0.5	m		60	균열	0.2	㎜	0.5	m	
6	균열	0.2	㎜	0.5	m		61	균열	0.2	㎜	0.5	m	
7	균열	0.2	㎜	0.4	m		62	균열	0.2	㎜	0.4	m	
8	균열	0.2	㎜	0.5	m		63	균열	0.2	㎜	0.4	m	
9	균열	0.2	㎜	0.5	m		64	균열	0.2	㎜	2.0	m	
10	균열	0.2	㎜	0.4	m								
11	균열	0.2	㎜	0.4	m								
12	균열	0.2	㎜	0.5	m								
13	균열	0.2	㎜	0.4	m								
14	균열	0.2	㎜	0.4	m								
15	균열	0.2	㎜	0.5	m								
16	균열	0.2	㎜	0.4	m								
17	균열	0.2	㎜	0.5	m								
18	균열	0.2	㎜	0.5	m								
19	균열	0.2	㎜	0.5	m								
20	균열	0.2	㎜	0.5	m								
21	균열	0.2	㎜	0.4	m								
22	균열	0.2	㎜	0.5	m								
23	균열	0.2	㎜	0.4	m								
24	균열	0.2	㎜	0.5	m								
25	균열	0.2	㎜	0.5	m								
26	균열	0.2	㎜	0.4	m								
27	균열	0.2	㎜	0.4	m								
28	균열	0.2	㎜	0.5	m								
29	균열	0.2	㎜	0.5	m								
30	균열	0.2	㎜	0.5	m								
31	균열	0.2	㎜	0.4	m

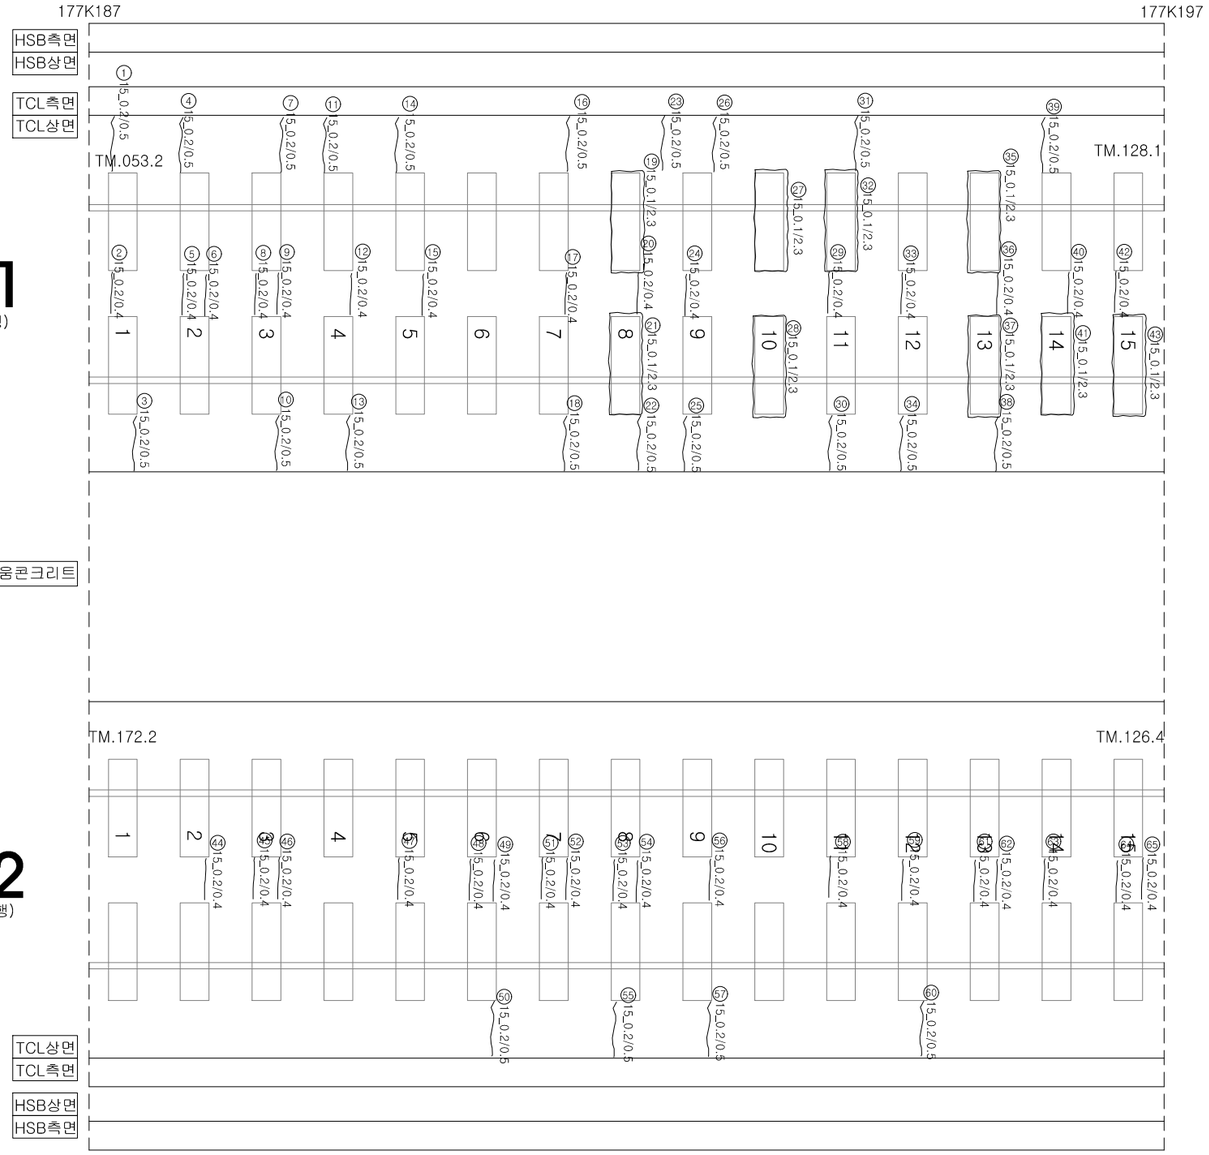
외관조사망도 번호
G100_ 장수고가_토공노반_19(177.187~177.197km, L=10m)

연번	손상	폭		연장		비고	연번	손상	폭		연장		비고
1	균열	0.2	㎜	0.5	m		56	균열	0.2	㎜	0.4	m	
2	균열	0.2	㎜	0.4	m		57	균열	0.2	㎜	0.5	m	
3	균열	0.2	㎜	0.5	m		58	균열	0.2	㎜	0.4	m	
4	균열	0.2	㎜	0.5	m		59	균열	0.2	㎜	0.4	m	
5	균열	0.2	㎜	0.4	m		60	균열	0.2	㎜	0.5	m	
6	균열	0.2	㎜	0.4	m		61	균열	0.2	㎜	0.4	m	
7	균열	0.2	㎜	0.5	m		62	균열	0.2	㎜	0.4	m	
8	균열	0.2	㎜	0.4	m		63	균열	0.2	㎜	0.4	m	
9	균열	0.2	㎜	0.4	m		64	균열	0.2	㎜	0.4	m	
10	균열	0.2	㎜	0.5	m		65	균열	0.2	㎜	0.4	m	
11	균열	0.2	㎜	0.5	m								
12	균열	0.2	㎜	0.4	m								
13	균열	0.2	㎜	0.5	m								
14	균열	0.2	㎜	0.5	m								
15	균열	0.2	㎜	0.4	m								
16	균열	0.2	㎜	0.5	m								
17	균열	0.2	㎜	0.4	m								
18	균열	0.2	㎜	0.5	m								
19	경계부 균열	0.1	㎜	2.3	m								
20	균열	0.2	㎜	0.4	m								
21	경계부 균열	0.1	㎜	2.3	m								
22	균열	0.2	㎜	0.5	m								
23	균열	0.2	㎜	0.5	m								
24	균열	0.2	㎜	0.4	m								
25	균열	0.2	㎜	0.5	m								
26	균열	0.2	㎜	0.5	m								
27	경계부 균열	0.1	㎜	2.3	m								
28	경계부 균열	0.1	㎜	2.3	m								
29	균열	0.2	㎜	0.4	m								
30	균열	0.2	㎜	0.5	m

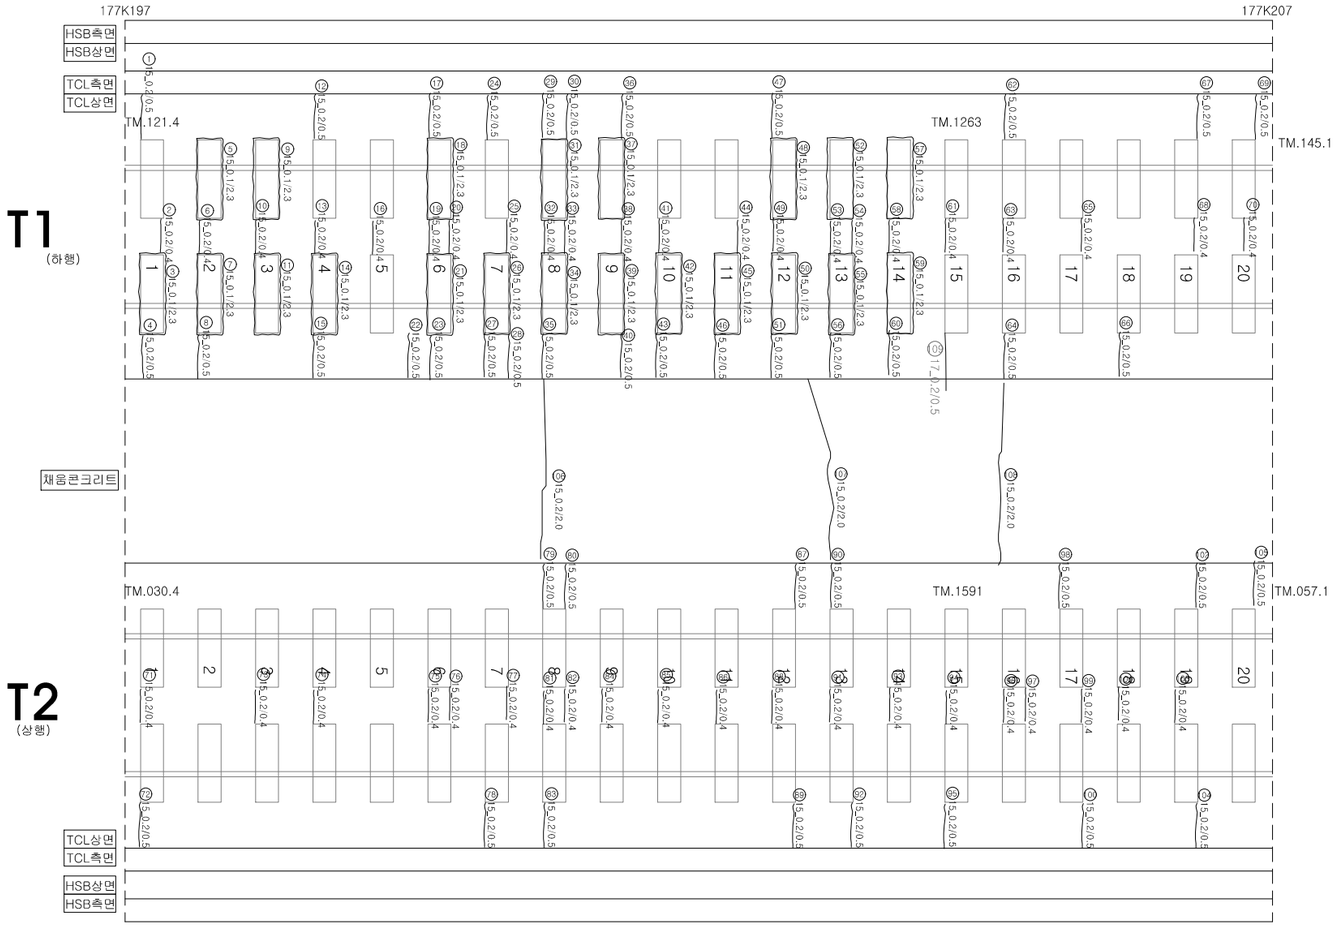
외관조사망도 번호
G100_ 장수고가_토공노반_20(177.197~177.207km, L=10m)

연번	손상	폭		연장		비고	연번	손상	폭		연장		비고
1	균열	0.2	㎜	0.5	m		56	균열	0.2	㎜	0.5	m	
2	균열	0.2	㎜	0.4	m		57	경계부 균열	0.1	㎜	2.3	m	
3	경계부 균열	0.1	㎜	2.3	m		58	균열	0.2	㎜	0.4	m	
4	균열	0.2	㎜	0.5	m		59	경계부 균열	0.1	㎜	2.3	m	
5	경계부 균열	0.1	㎜	2.3	m		60	균열	0.2	㎜	0.5	m	
6	균열	0.2	㎜	0.4	m		61	균열	0.2	㎜	0.4	m	
7	경계부 균열	0.1	㎜	2.3	m		62	균열	0.2	㎜	0.5	m	
8	균열	0.2	㎜	0.5	m		63	균열	0.2	㎜	0.4	m	
9	경계부 균열	0.1	㎜	2.3	m		64	균열	0.2	㎜	0.5	m	
10	균열	0.2	㎜	0.4	m		65	균열	0.2	㎜	0.4	m	
11	경계부 균열	0.1	㎜	2.3	m		66	균열	0.2	㎜	0.5	m	
12	균열	0.2	㎜	0.5	m		67	균열	0.2	㎜	0.5	m	
13	균열	0.2	㎜	0.4	m		68	균열	0.2	㎜	0.4	m	
14	경계부 균열	0.1	㎜	2.3	m		69	균열	0.2	㎜	0.5	m	
15	균열	0.2	㎜	0.5	m		70	균열	0.2	㎜	0.4	m	
16	균열	0.2	㎜	0.4	m		71	균열	0.2	㎜	0.4	m	
17	균열	0.2	㎜	0.5	m		72	균열	0.2	㎜	0.5	m	
18	경계부 균열	0.1	㎜	2.3	m		73	균열	0.2	㎜	0.4	m	
19	균열	0.2	㎜	0.4	m		74	균열	0.2	㎜	0.4	m	
20	균열	0.2	㎜	0.4	m		75	균열	0.2	㎜	0.4	m	
21	경계부 균열	0.1	㎜	2.3	m		76	균열	0.2	㎜	0.4	m	
22	균열	0.2	㎜	0.5	m		77	균열	0.2	㎜	0.4	m	
23	균열	0.2	㎜	0.5	m		78	균열	0.2	㎜	0.5	m

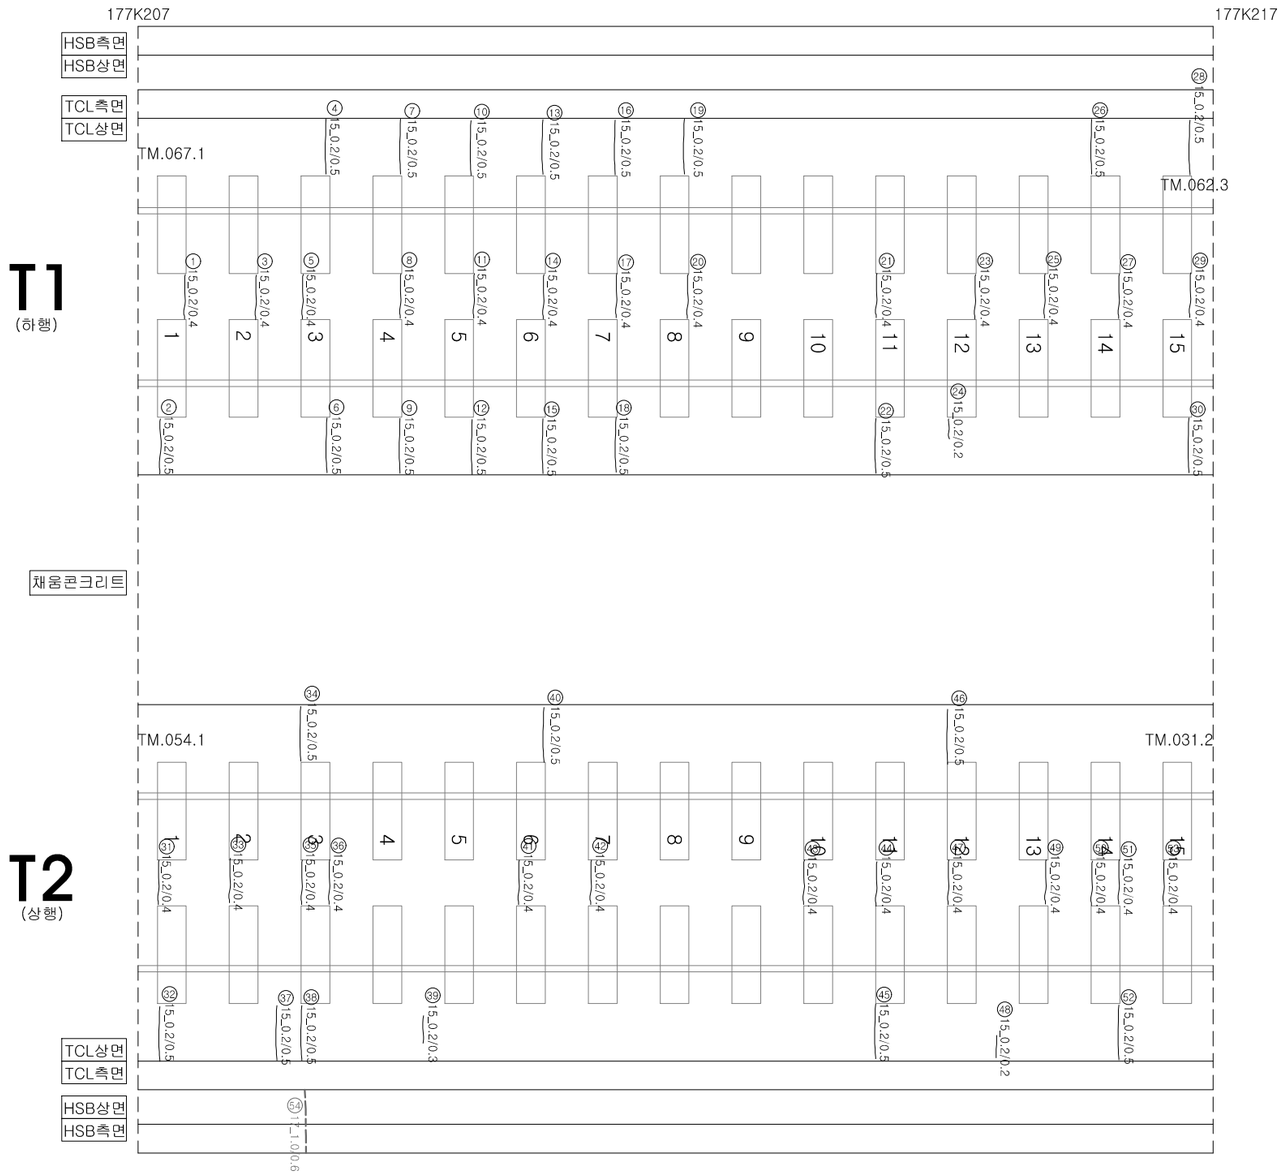
G100_ 장수고가_토공노반_21(177.207~177.217km, L=10m)

연번	손상	폭		연장		비고	연번	손상	폭		연장		비고
1	균열	0.2	㎜	0.4	m								
2	균열	0.2	㎜	0.5	m								
3	균열	0.2	㎜	0.4	m								
4	균열	0.2	㎜	0.5	m								
5	균열	0.2	㎜	0.4	m								
6	균열	0.2	㎜	0.5	m								
7	균열	0.2	㎜	0.5	m								
8	균열	0.2	㎜	0.4	m								
9	균열	0.2	㎜	0.5	m								
10	균열	0.2	㎜	0.5	m								
11	균열	0.2	㎜	0.4	m								
12	균열	0.2	㎜	0.5	m								
13	균열	0.2	㎜	0.5	m								
14	균열	0.2	㎜	0.4	m								
15	균열	0.2	㎜	0.5	m								
16	균열	0.2	㎜	0.5	m								
17	균열	0.2	㎜	0.4	m								
18	균열	0.2	㎜	0.5	m								
19	균열	0.2	㎜	0.5	m								
20	균열	0.2	㎜	0.4	m								
21	균열	0.2	㎜	0.4	m								
22	균열	0.2	㎜	0.5	m								
23	균열	0.2	㎜	0.4	m								
24	균열	0.2	㎜	0.2	m								
25	균열	0.2	㎜	0.4	m								
26	균열	0.2	㎜	0.5	m								
27	균열	0.2	㎜	0.4	m								
28	균열	0.2	㎜	0.5	m								
29	균열	0.2	㎜	0.4	m								
30	균열	0.2	㎜	0.5	m								
31	균열	0.2	㎜	0.4	m								
32	균열	0.2	㎜	0.5	m								
33	균열	0.2	㎜	0.4	m								
34	균열	0.2	㎜	0.5	m								
35	균열	0.2	㎜	0.4	m								
36	균열	0.2	㎜	0.4	m

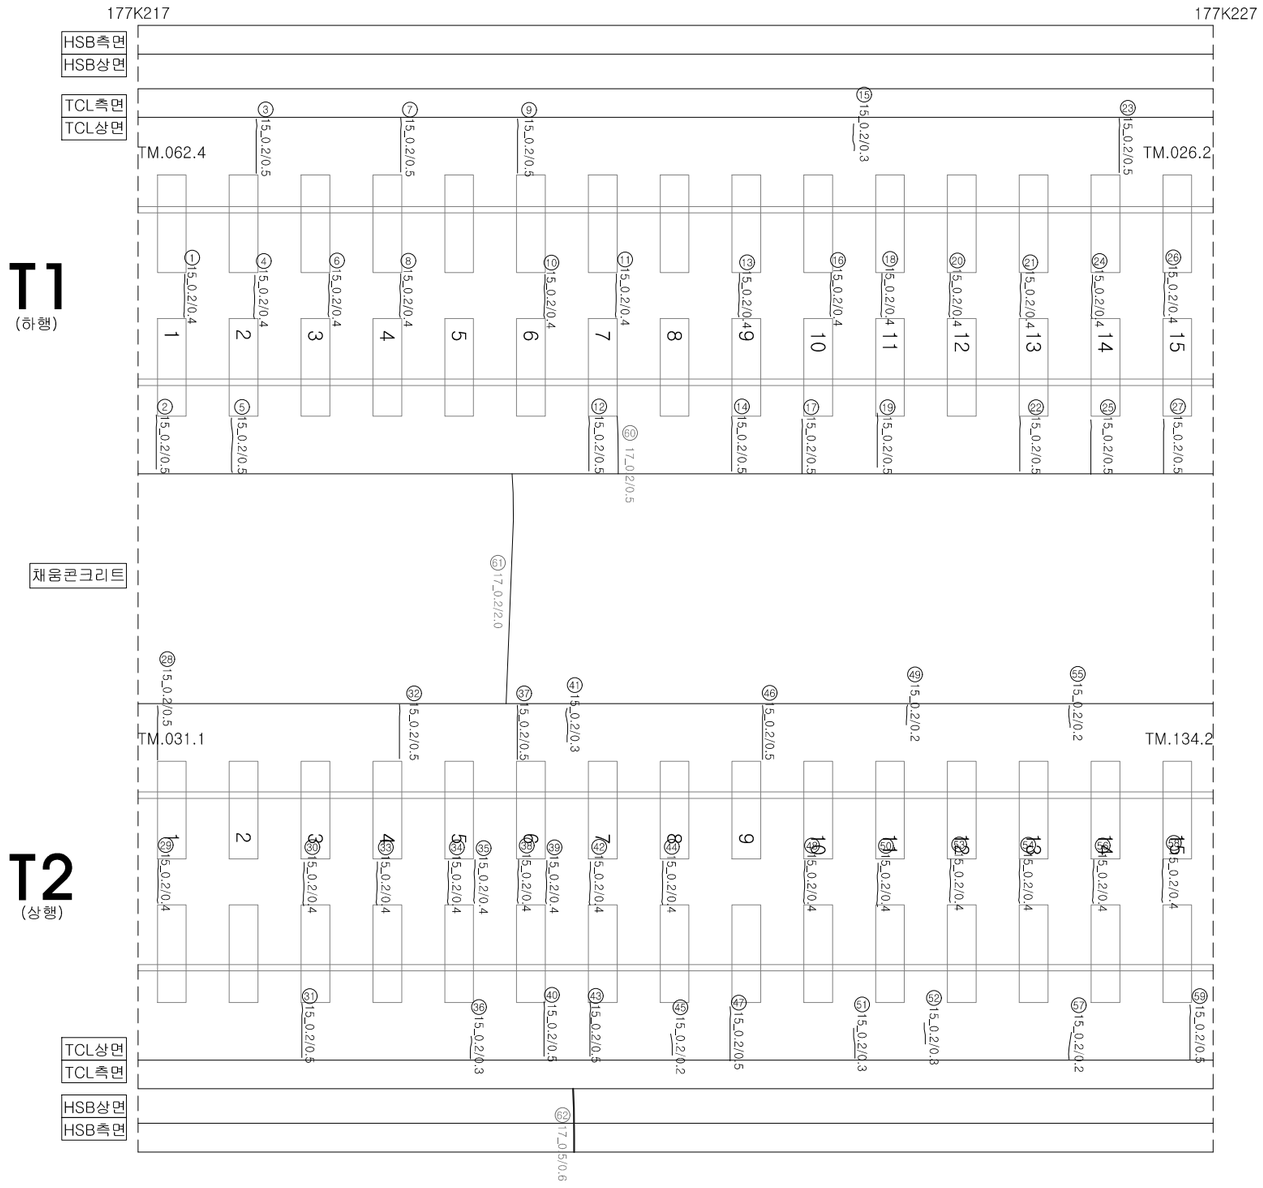
외관조사망도 번호
G100_ 장수고가_토공노반_22(177.217~177.227km, L=10m)

연번	손상	폭		연장		비고	연번	손상	폭		연장		비고
1	균열	0.2	㎜	0.4	m		56	균열	0.2	㎜	0.4	m	
2	균열	0.2	㎜	0.5	m		57	균열	0.2	㎜	0.2	m	
3	균열	0.2	㎜	0.5	m		58	균열	0.2	㎜	0.4	m	
4	균열	0.2	㎜	0.4	m		59	균열	0.2	㎜	0.5	m	
5	균열	0.2	㎜	0.5	m		60	균열	0.2	㎜	0.5	m	
6	균열	0.2	㎜	0.4	m		61	균열	0.2	㎜	2.0	m	
7	균열	0.2	㎜	0.5	m		62	균열	0.5	㎜	0.6	m	
8	균열	0.2	㎜	0.4	m								
9	균열	0.2	㎜	0.5	m								
10	균열	0.2	㎜	0.4	m								
11	균열	0.2	㎜	0.4	m								
12	균열	0.2	㎜	0.5	m								
13	균열	0.2	㎜	0.4	m								
14	균열	0.2	㎜	0.5	m								
15	균열	0.2	㎜	0.3	m								
16	균열	0.2	㎜	0.4	m								
17	균열	0.2	㎜	0.5	m								
18	균열	0.2	㎜	0.4	m								
19	균열	0.2	㎜	0.5	m								
20	균열	0.2	㎜	0.4	m								
21	균열	0.2	㎜	0.4	m								
22	균열	0.2	㎜	0.5	m								
23	균열	0.2	㎜	0.5	m								
24	균열	0.2	㎜	0.4	m								
25	균열	0.2	㎜	0.5	m								
26	균열	0.2	㎜	0.4	m								
27	균열	0.2	㎜	0.5	m								
28	균열	0.2	㎜	0.5	m								
29	균열	0.2	㎜	0.4	m								
30	균열	0.2	㎜	0.4	m								
31	균열	0.2	㎜	0.5	m								
32	균열	0.2	㎜	0.5	m

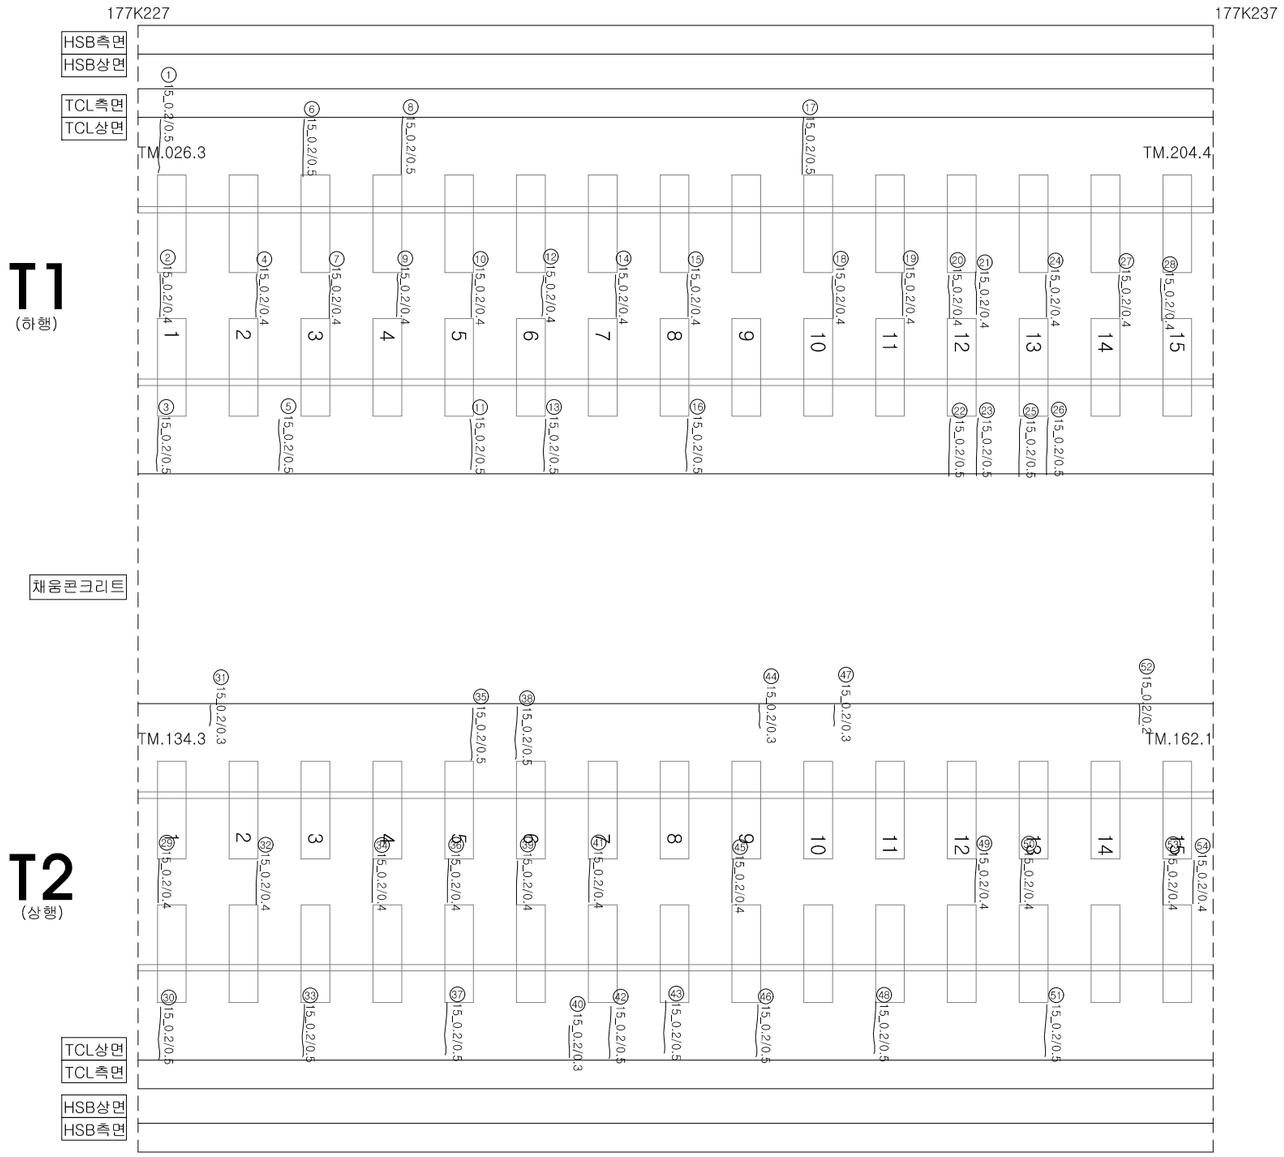
외관조사망도 번호
G100_ 장수고가_토공노반_23(177.227~177.237km, L=10m)

연번	손상	폭		연장		비고	연번	손상	폭		연장		비고
1	균열	0.2	㎜	0.5	m								
2	균열	0.2	㎜	0.4	m								
3	균열	0.2	㎜	0.5	m								
4	균열	0.2	㎜	0.4	m								
5	균열	0.2	㎜	0.5	m								
6	균열	0.2	㎜	0.5	m								
7	균열	0.2	㎜	0.4	m								
8	균열	0.2	㎜	0.5	m								
9	균열	0.2	㎜	0.4	m								
10	균열	0.2	㎜	0.4	m								
11	균열	0.2	㎜	0.5	m								
12	균열	0.2	㎜	0.4	m								
13	균열	0.2	㎜	0.5	m								
14	균열	0.2	㎜	0.4	m								
15	균열	0.2	㎜	0.4	m								
16	균열	0.2	㎜	0.5	m								
17	균열	0.2	㎜	0.5	m								
18	균열	0.2	㎜	0.4	m								
19	균열	0.2	㎜	0.4	m								
20	균열	0.2	㎜	0.4	m								
21	균열	0.2	㎜	0.4	m								
22	균열	0.2	㎜	0.5	m								
23	균열	0.2	㎜	0.5	m								
24	균열	0.2	㎜	0.4	m								
25	균열	0.2	㎜	0.5	m								
26	균열	0.2	㎜	0.5	m								
27	균열	0.2	㎜	0.4	m								
28	균열	0.2	㎜	0.4	m								
29	균열	0.2	㎜	0.4	m								
30	균열	0.2	㎜	0.5	m								
31	균열	0.2	㎜	0.3	m								
32	균열	0.2	㎜	0.4	m								
33	균열	0.2	㎜	0.5	m								
34	균열	0.2	㎜	0.4	m								
35	균열	0.2	㎜	0.5	m								
36	균열	0.2	㎜	0.4	m
