68. G100_장수고가_토공노반

점검 일자	2017. 07.12~2017. 10.25
평균 기온	11.8 ~ 21.6℃

호남고속선 장수고가_토공노반_1(177.007~177.017km, L=10m)

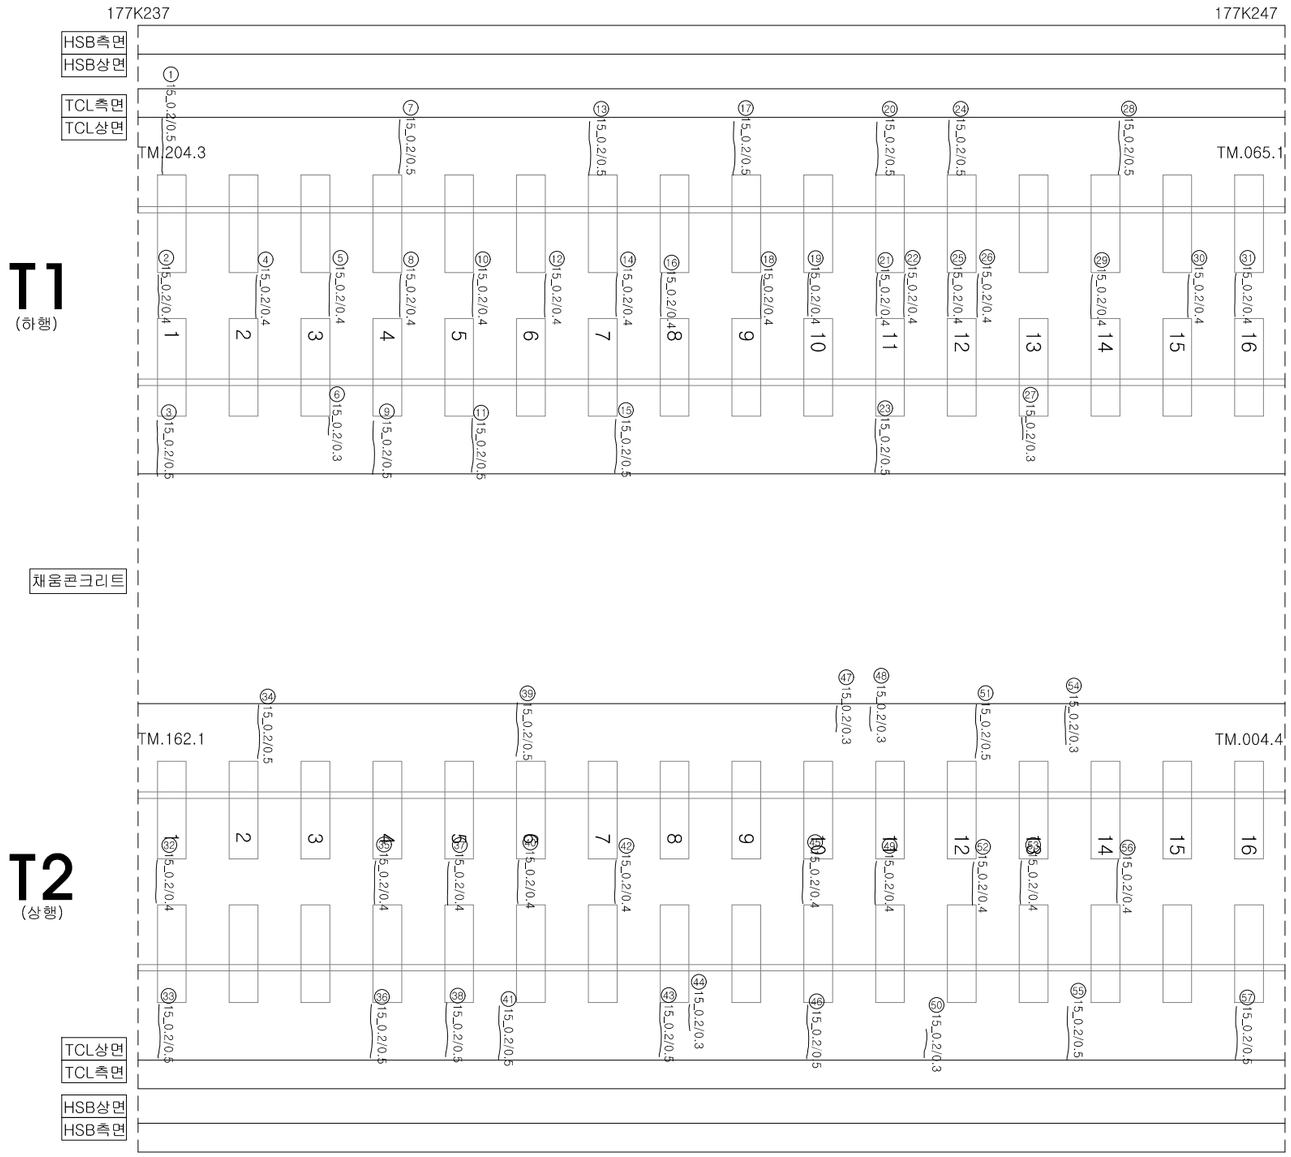
외관조사망도 번호
G100_ 장수고가_토공노반_24(177.237~177.247km, L=10m)

연번	손상	폭		연장		비고	연번	손상	폭		연장		비고
1	균열	0.2	㎜	0.5	m		56	균열	0.2	㎜	0.4	m	
2	균열	0.2	㎜	0.4	m		57	균열	0.2	㎜	0.5	m	
3	균열	0.2	㎜	0.5	m								
4	균열	0.2	㎜	0.4	m								
5	균열	0.2	㎜	0.4	m								
6	균열	0.2	㎜	0.3	m								
7	균열	0.2	㎜	0.5	m								
8	균열	0.2	㎜	0.4	m								
9	균열	0.2	㎜	0.5	m								
10	균열	0.2	㎜	0.4	m								
11	균열	0.2	㎜	0.5	m								
12	균열	0.2	㎜	0.4	m								
13	균열	0.2	㎜	0.5	m								
14	균열	0.2	㎜	0.4	m								
15	균열	0.2	㎜	0.5	m								
16	균열	0.2	㎜	0.4	m								
17	균열	0.2	㎜	0.5	m								
18	균열	0.2	㎜	0.4	m								
19	균열	0.2	㎜	0.4	m								
20	균열	0.2	㎜	0.5	m								
21	균열	0.2	㎜	0.4	m								
22	균열	0.2	㎜	0.4	m								
23	균열	0.2	㎜	0.5	m								
24	균열	0.2	㎜	0.5	m								
25	균열	0.2	㎜	0.4	m								
26	균열	0.2	㎜	0.4	m								
27	균열	0.2	㎜	0.3	m								
28	균열	0.2	㎜	0.5	m								
29	균열	0.2	㎜	0.4	m								
30	균열	0.2	㎜	0.4	m								
31	균열	0.2	㎜	0.4	m								
32	균열	0.2	㎜	0.4	m								
33	균열	0.2	㎜	0.5	m								
34	균열	0.2	㎜	0.5	m								
35	균열	0.2	㎜	0.4	m

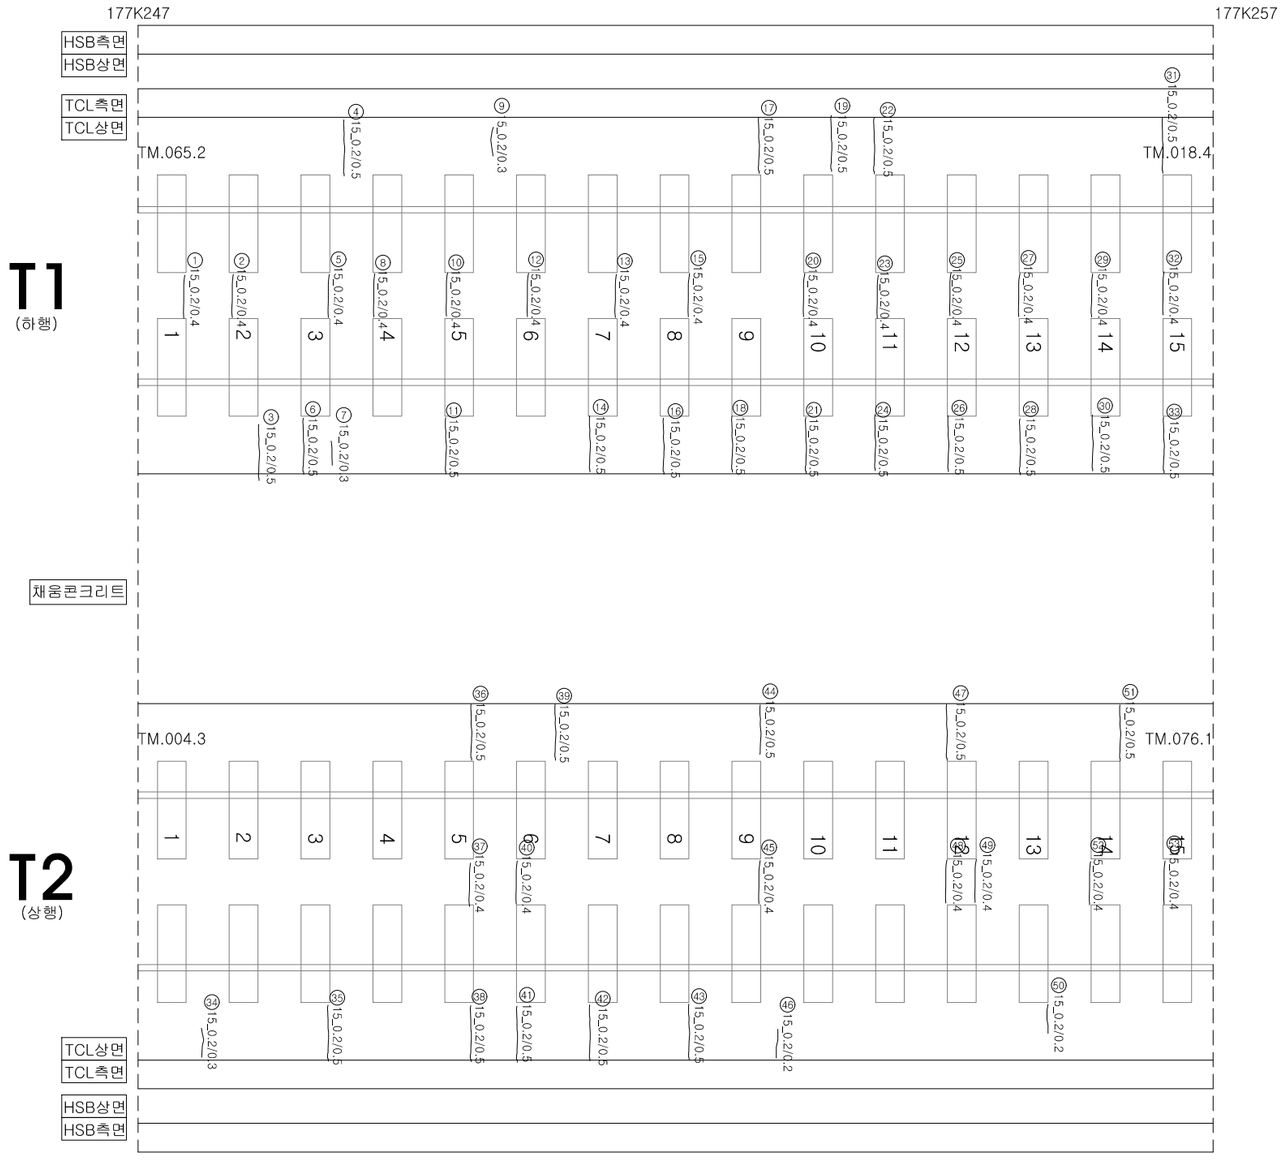
외관조사망도 번호
G100_ 장수고가_토공노반_25(177.247~177.257km, L=10m)

연번	손상	폭		연장		비고	연번	손상	폭		연장		비고
1	균열	0.2	㎜	0.4	m								
2	균열	0.2	㎜	0.4	m								
3	균열	0.2	㎜	0.5	m								
4	균열	0.2	㎜	0.5	m								
5	균열	0.2	㎜	0.4	m								
6	균열	0.2	㎜	0.5	m								
7	균열	0.2	㎜	0.3	m								
8	균열	0.2	㎜	0.4	m								
9	균열	0.2	㎜	0.3	m								
10	균열	0.2	㎜	0.4	m								
11	균열	0.2	㎜	0.5	m								
12	균열	0.2	㎜	0.4	m								
13	균열	0.2	㎜	0.4	m								
14	균열	0.2	㎜	0.5	m								
15	균열	0.2	㎜	0.4	m								
16	균열	0.2	㎜	0.5	m								
17	균열	0.2	㎜	0.5	m								
18	균열	0.2	㎜	0.5	m								
19	균열	0.2	㎜	0.5	m								
20	균열	0.2	㎜	0.4	m								
21	균열	0.2	㎜	0.5	m								
22	균열	0.2	㎜	0.5	m								
23	균열	0.2	㎜	0.4	m								
24	균열	0.2	㎜	0.5	m								
25	균열	0.2	㎜	0.4	m								
26	균열	0.2	㎜	0.5	m								
27	균열	0.2	㎜	0.4	m								
28	균열	0.2	㎜	0.5	m								
29	균열	0.2	㎜	0.4	m								
30	균열	0.2	㎜	0.5	m								
31	균열	0.2	㎜	0.5	m								
32	균열	0.2	㎜	0.4	m								
33	균열	0.2	㎜	0.5	m								
34	균열	0.2	㎜	0.3	m								
35	균열	0.2	㎜	0.5	m								
36	균열	0.2	㎜	0.5	m

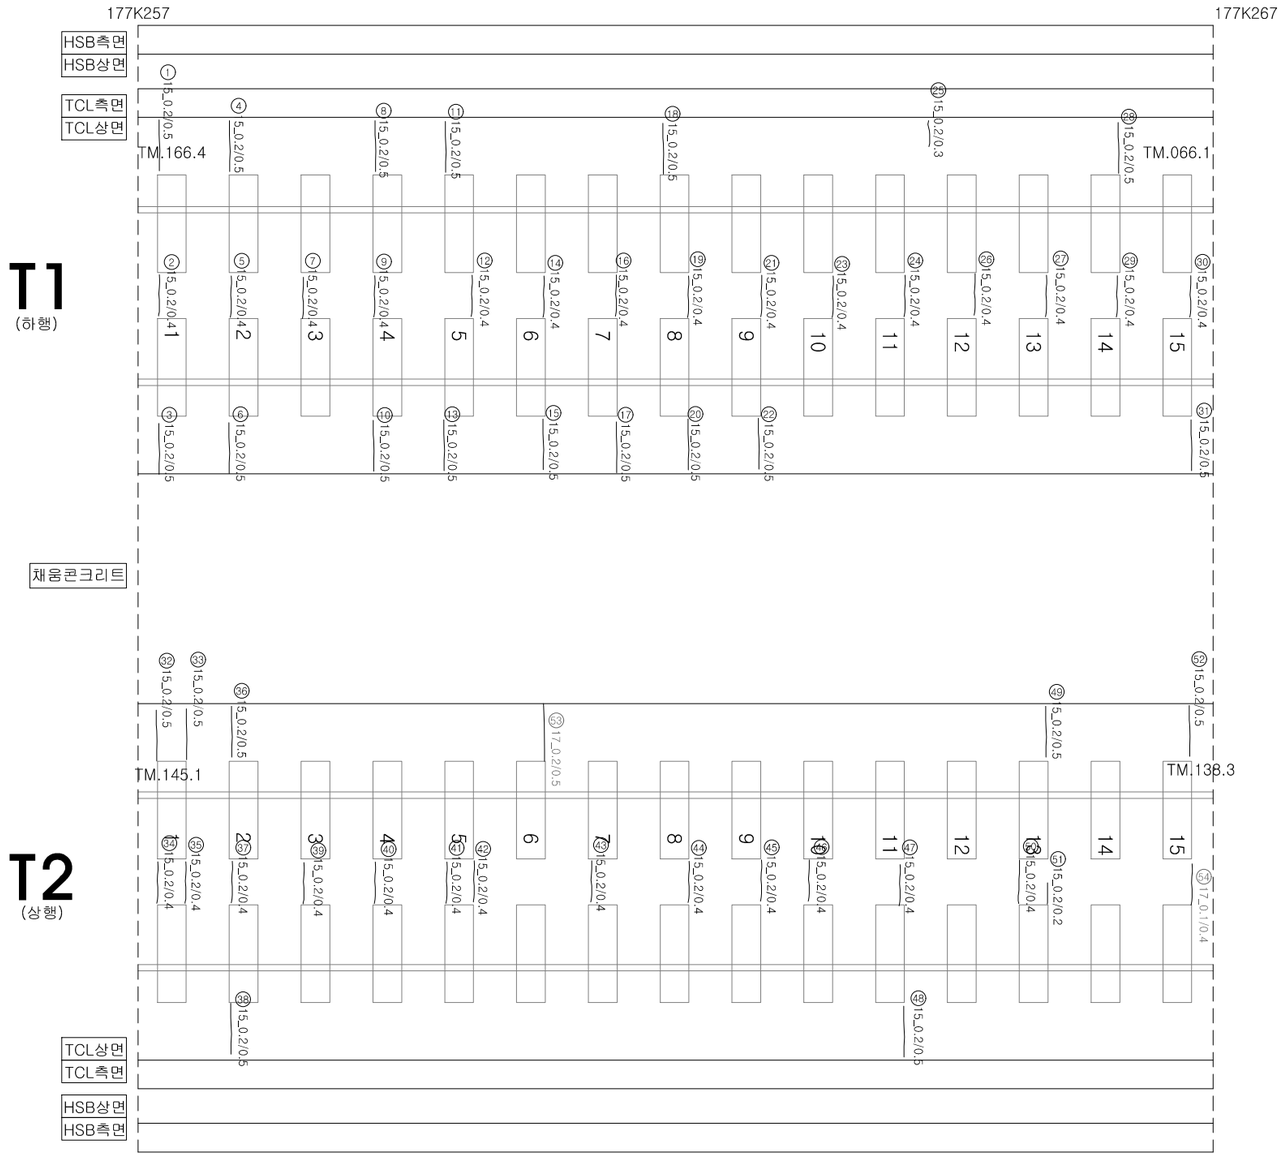
외관조사망도 번호
G100_ 장수고가_토공노반_26(177.257~177.267km, L=10m)

연번	손상	폭		연장		비고	연번	손상	폭		연장		비고
1	균열	0.2	㎜	0.5	m								
2	균열	0.2	㎜	0.4	m								
3	균열	0.2	㎜	0.5	m								
4	균열	0.2	㎜	0.5	m								
5	균열	0.2	㎜	0.4	m								
6	균열	0.2	㎜	0.5	m								
7	균열	0.2	㎜	0.4	m								
8	균열	0.2	㎜	0.5	m								
9	균열	0.2	㎜	0.4	m								
10	균열	0.2	㎜	0.5	m								
11	균열	0.2	㎜	0.5	m								
12	균열	0.2	㎜	0.4	m								
13	균열	0.2	㎜	0.5	m								
14	균열	0.2	㎜	0.4	m								
15	균열	0.2	㎜	0.5	m								
16	균열	0.2	㎜	0.4	m								
17	균열	0.2	㎜	0.5	m								
18	균열	0.2	㎜	0.5	m								
19	균열	0.2	㎜	0.4	m								
20	균열	0.2	㎜	0.5	m								
21	균열	0.2	㎜	0.4	m								
22	균열	0.2	㎜	0.5	m								
23	균열	0.2	㎜	0.4	m								
24	균열	0.2	㎜	0.4	m								
25	균열	0.2	㎜	0.3	m								
26	균열	0.2	㎜	0.4	m								
27	균열	0.2	㎜	0.4	m								
28	균열	0.2	㎜	0.5	m								
29	균열	0.2	㎜	0.4	m								
30	균열	0.2	㎜	0.4	m								
31	균열	0.2	㎜	0.5	m								
32	균열	0.2	㎜	0.5	m								
33	균열	0.2	㎜	0.5	m								
34	균열	0.2	㎜	0.4	m								
35	균열	0.2	㎜	0.4	m								
36	균열	0.2	㎜	0.5	m

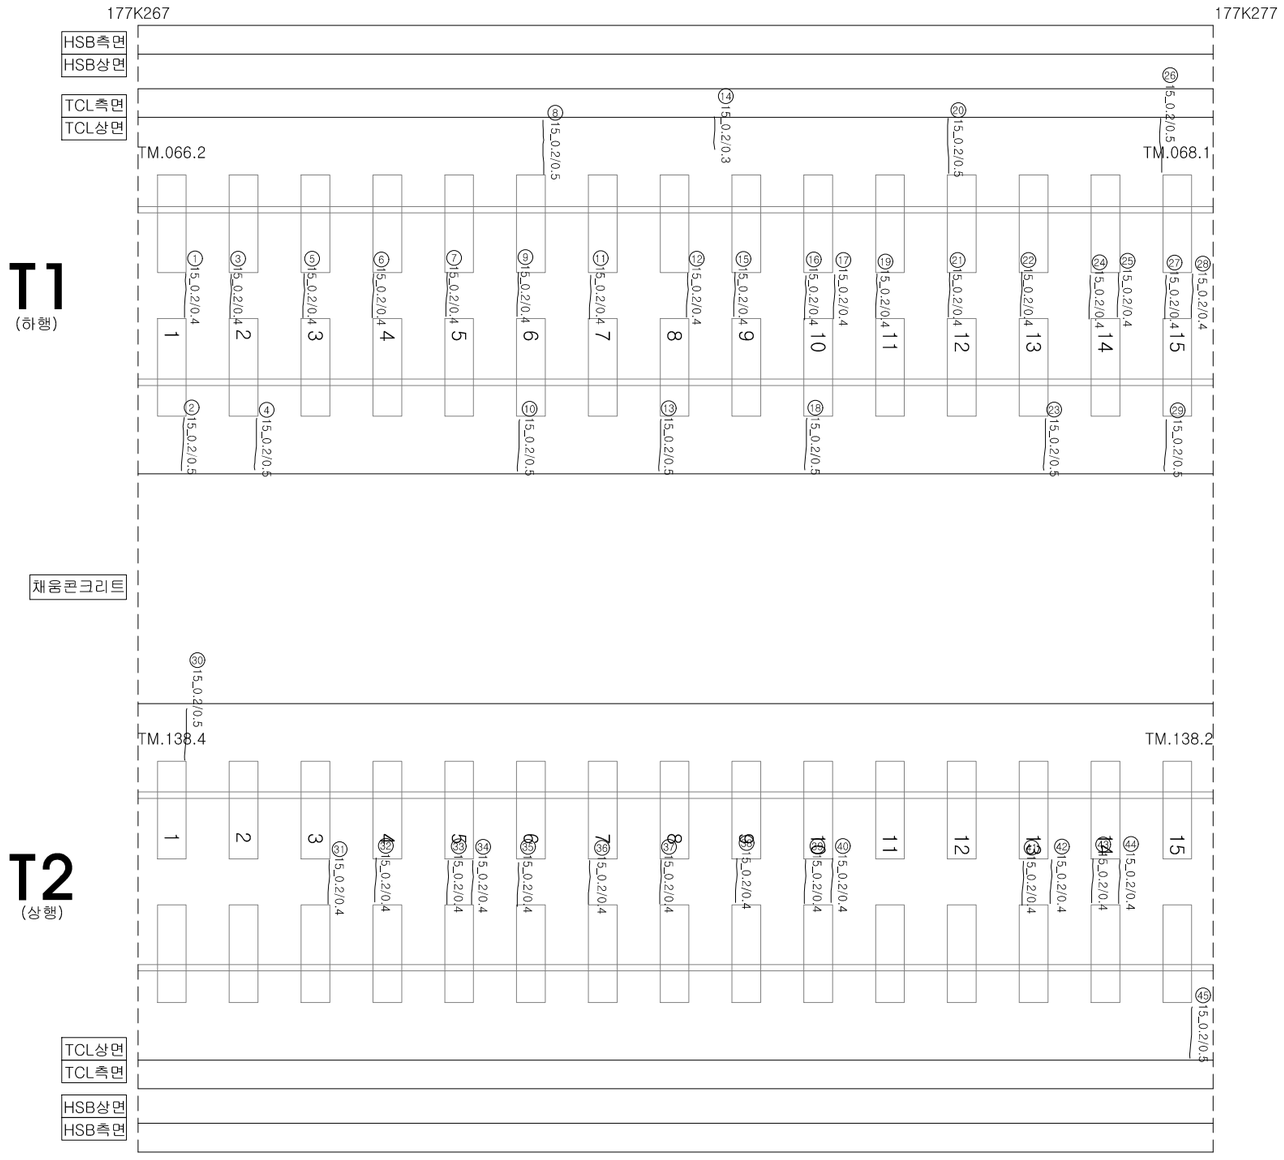
외관조사망도 번호
G100_ 장수고가_토공노반_27(177.267~177.277km, L=10m)

연번	손상	폭		연장		비고	연번	손상	폭		연장		비고
1	균열	0.2	㎜	0.4	m								
2	균열	0.2	㎜	0.5	m								
3	균열	0.2	㎜	0.4	m								
4	균열	0.2	㎜	0.5	m								
5	균열	0.2	㎜	0.4	m								
6	균열	0.2	㎜	0.4	m								
7	균열	0.2	㎜	0.4	m								
8	균열	0.2	㎜	0.5	m								
9	균열	0.2	㎜	0.4	m								
10	균열	0.2	㎜	0.5	m								
11	균열	0.2	㎜	0.4	m								
12	균열	0.2	㎜	0.4	m								
13	균열	0.2	㎜	0.5	m								
14	균열	0.2	㎜	0.3	m								
15	균열	0.2	㎜	0.4	m								
16	균열	0.2	㎜	0.4	m								
17	균열	0.2	㎜	0.4	m								
18	균열	0.2	㎜	0.5	m								
19	균열	0.2	㎜	0.4	m								
20	균열	0.2	㎜	0.5	m								
21	균열	0.2	㎜	0.4	m								
22	균열	0.2	㎜	0.4	m								
23	균열	0.2	㎜	0.5	m								
24	균열	0.2	㎜	0.4	m								
25	균열	0.2	㎜	0.4	m								
26	균열	0.2	㎜	0.5	m								
27	균열	0.2	㎜	0.4	m								
28	균열	0.2	㎜	0.4	m								
29	균열	0.2	㎜	0.5	m								
30	균열	0.2	㎜	0.5	m								
31	균열	0.2	㎜	0.4	m								
32	균열	0.2	㎜	0.4	m								
33	균열	0.2	㎜	0.4	m								
34	균열	0.2	㎜	0.4	m								
35	균열	0.2	㎜	0.4	m								
36	균열	0.2	㎜	0.4	m

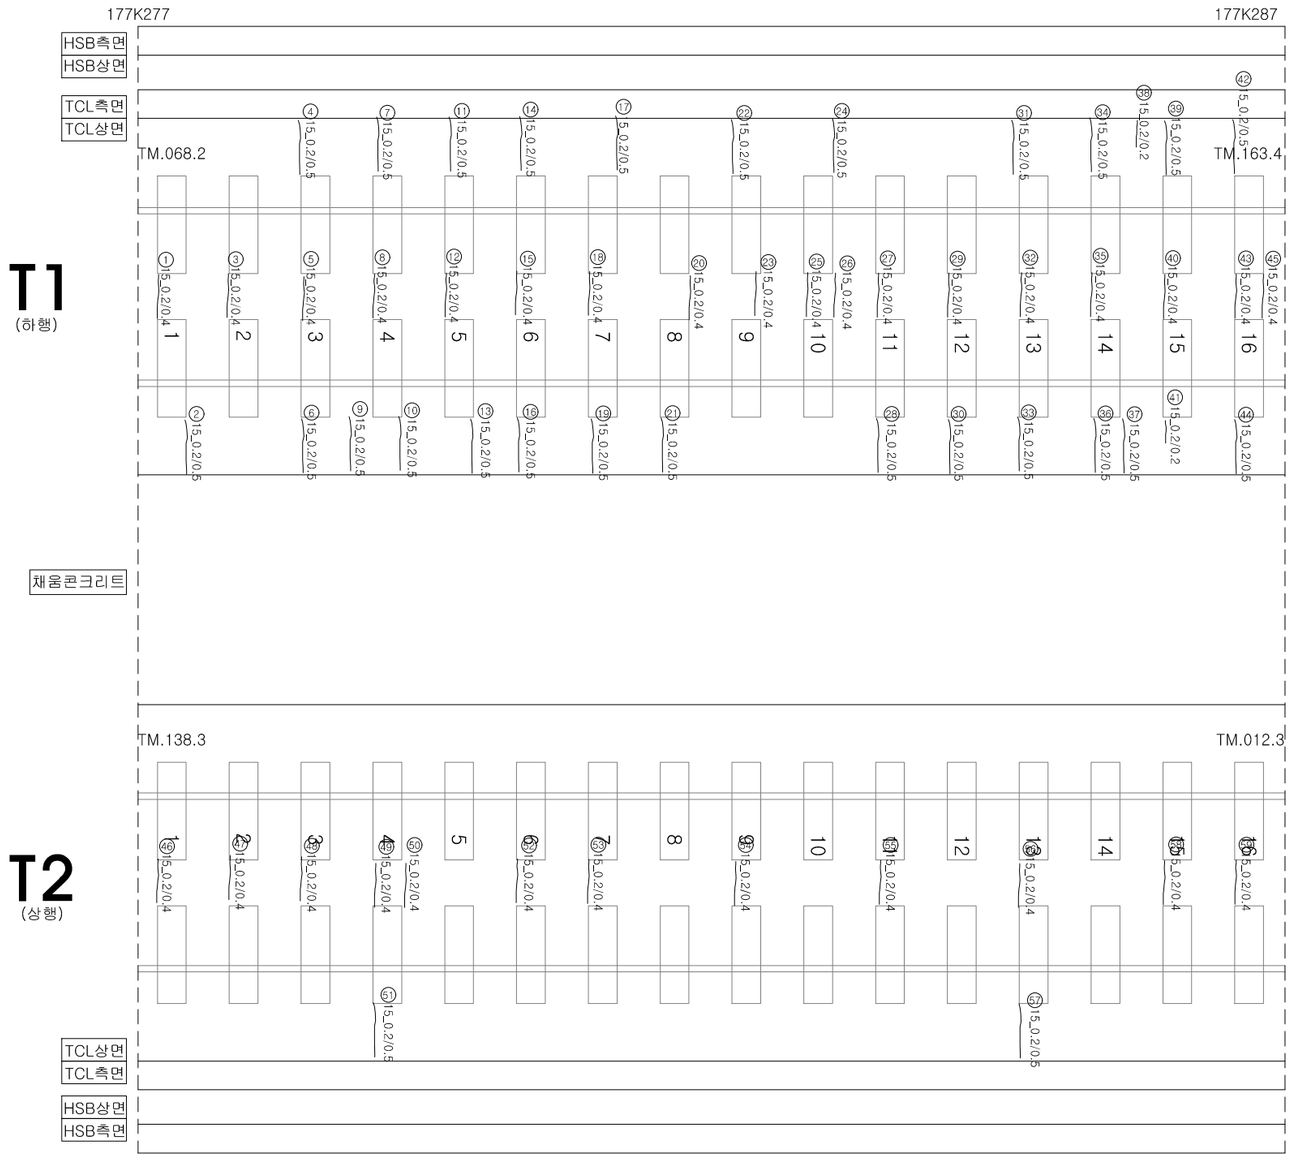
G100_ 장수고가_토공노반_28(177.277~177.287km, L=10m)

연번	손상	폭		연장		비고	연번	손상	폭		연장		비고
1	균열	0.2	㎜	0.4	m		56	균열	0.2	㎜	0.4	m	
2	균열	0.2	㎜	0.5	m		57	균열	0.2	㎜	0.5	m	
3	균열	0.2	㎜	0.4	m		58	균열	0.2	㎜	0.4	m	
4	균열	0.2	㎜	0.5	m		59	균열	0.2	㎜	0.4	m	
5	균열	0.2	㎜	0.4	m								
6	균열	0.2	㎜	0.5	m								
7	균열	0.2	㎜	0.5	m								
8	균열	0.2	㎜	0.4	m								
9	균열	0.2	㎜	0.5	m								
10	균열	0.2	㎜	0.5	m								
11	균열	0.2	㎜	0.5	m								
12	균열	0.2	㎜	0.4	m								
13	균열	0.2	㎜	0.5	m								
14	균열	0.2	㎜	0.5	m								
15	균열	0.2	㎜	0.4	m								
16	균열	0.2	㎜	0.5	m								
17	균열	0.2	㎜	0.5	m								
18	균열	0.2	㎜	0.4	m								
19	균열	0.2	㎜	0.5	m								
20	균열	0.2	㎜	0.4	m								
21	균열	0.2	㎜	0.5	m								
22	균열	0.2	㎜	0.5	m								
23	균열	0.2	㎜	0.4	m								
24	균열	0.2	㎜	0.5	m								
25	균열	0.2	㎜	0.4	m								
26	균열	0.2	㎜	0.4	m								
27	균열	0.2	㎜	0.4	m								
28	균열	0.2	㎜	0.5	m								
29	균열	0.2	㎜	0.4	m								
30	균열	0.2	㎜	0.5	m								
31	균열	0.2	㎜	0.5	m								
32	균열	0.2	㎜	0.4	m								
33	균열	0.2	㎜	0.5	m								
34	균열	0.2	㎜	0.5	m

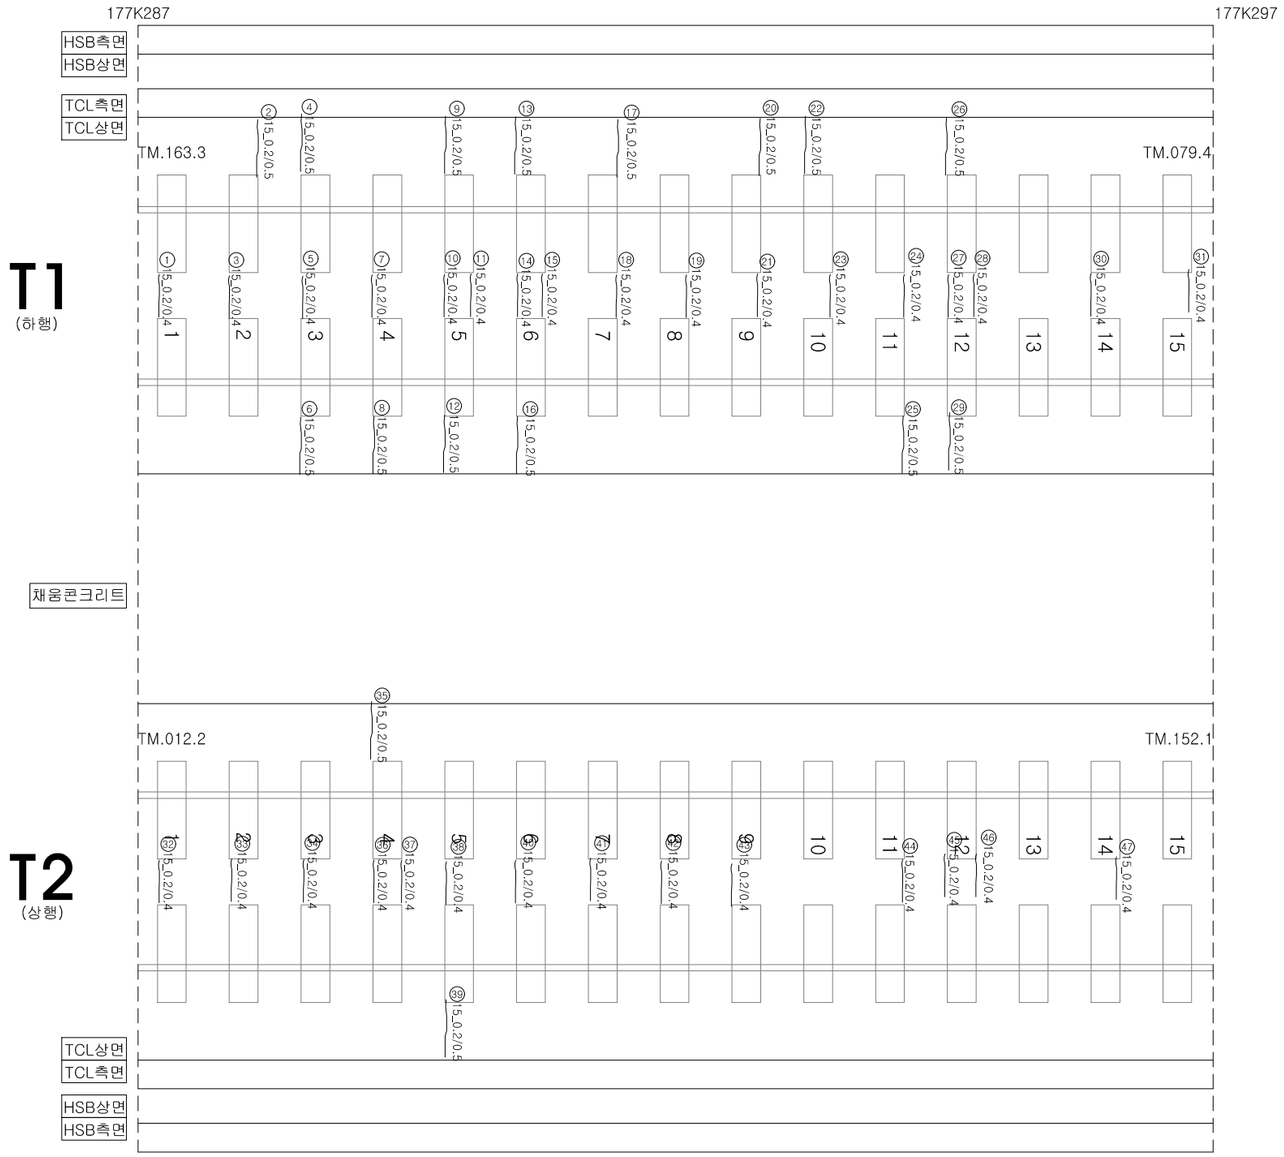
외관조사망도 번호
G100_ 장수고가_토공노반_29(177.287~177.297km, L=10m)

연번	손상	폭		연장		비고	연번	손상	폭		연장		비고
1	균열	0.2	㎜	0.4	m								
2	균열	0.2	㎜	0.5	m								
3	균열	0.2	㎜	0.4	m								
4	균열	0.2	㎜	0.5	m								
5	균열	0.2	㎜	0.4	m								
6	균열	0.2	㎜	0.5	m								
7	균열	0.2	㎜	0.4	m								
8	균열	0.2	㎜	0.5	m								
9	균열	0.2	㎜	0.5	m								
10	균열	0.2	㎜	0.4	m								
11	균열	0.2	㎜	0.4	m								
12	균열	0.2	㎜	0.5	m								
13	균열	0.2	㎜	0.5	m								
14	균열	0.2	㎜	0.4	m								
15	균열	0.2	㎜	0.4	m								
16	균열	0.2	㎜	0.5	m								
17	균열	0.2	㎜	0.5	m								
18	균열	0.2	㎜	0.4	m								
19	균열	0.2	㎜	0.4	m								
20	균열	0.2	㎜	0.5	m								
21	균열	0.2	㎜	0.4	m								
22	균열	0.2	㎜	0.5	m								
23	균열	0.2	㎜	0.4	m								
24	균열	0.2	㎜	0.4	m								
25	균열	0.2	㎜	0.5	m								
26	균열	0.2	㎜	0.5	m								
27	균열	0.2	㎜	0.4	m								
28	균열	0.2	㎜	0.4	m								
29	균열	0.2	㎜	0.5	m								
30	균열	0.2	㎜	0.4	m								
31	균열	0.2	㎜	0.4	m								
32	균열	0.2	㎜	0.4	m								
33	균열	0.2	㎜	0.4	m								
34	균열	0.2	㎜	0.4	m								
35	균열	0.2	㎜	0.5	m								
36	균열	0.2	㎜	0.4	m

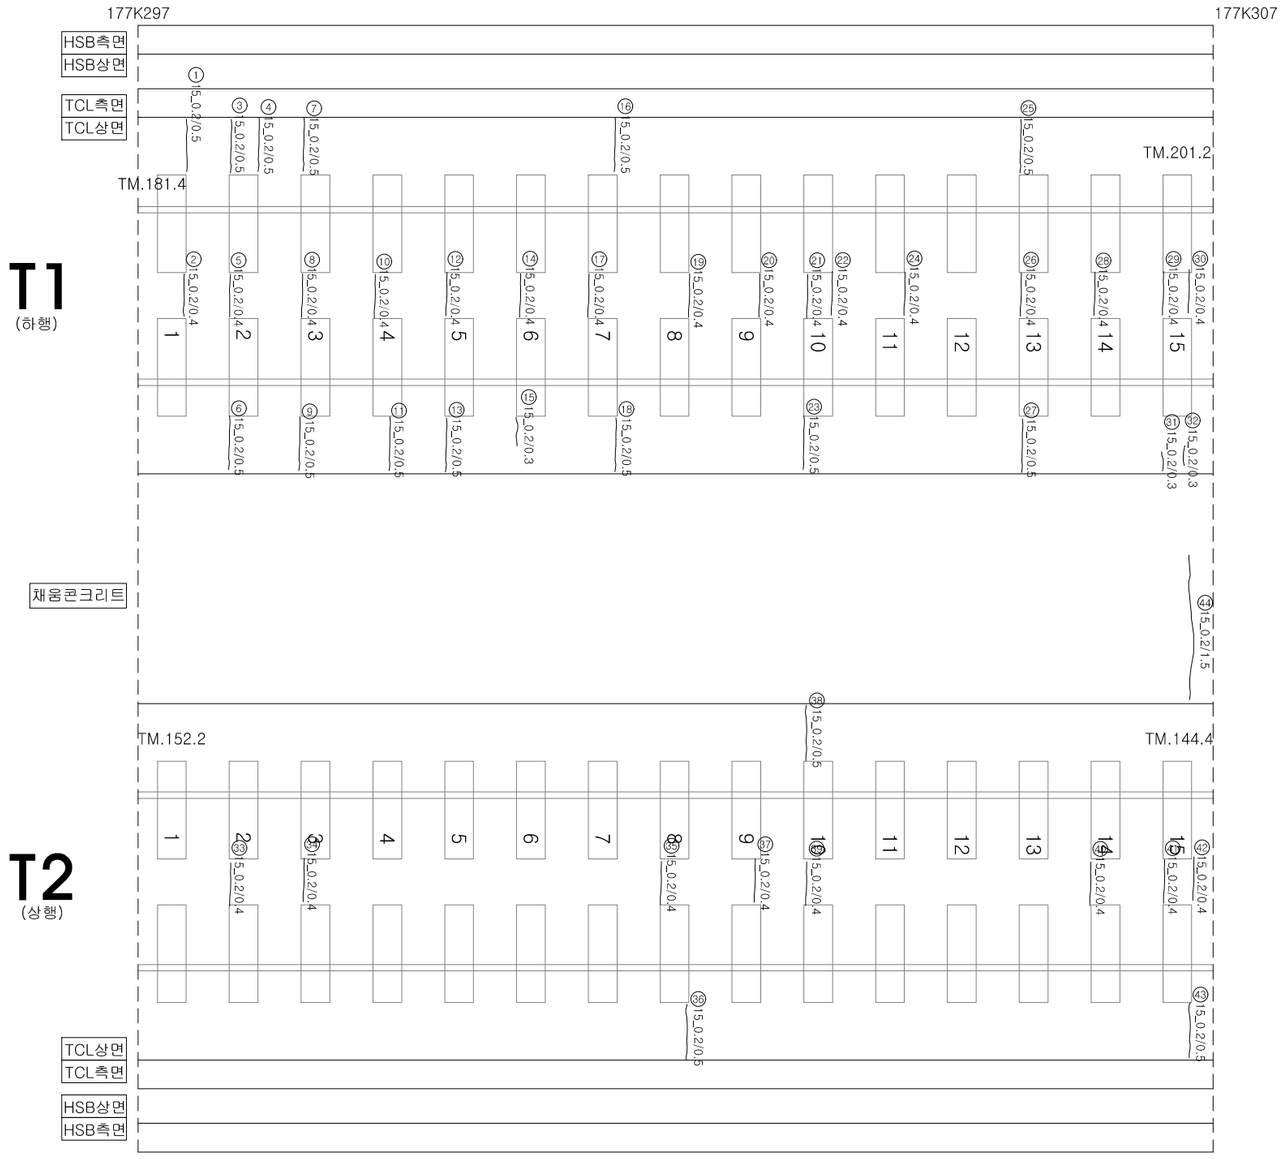
외관조사망도 번호
G100_ 장수고가_토공노반_30(177.297~177.307km, L=10m)

연번	손상	폭		연장		비고	연번	손상	폭		연장		비고
1	균열	0.2	㎜	0.5	m								
2	균열	0.2	㎜	0.4	m								
3	균열	0.2	㎜	0.5	m								
4	균열	0.2	㎜	0.5	m								
5	균열	0.2	㎜	0.4	m								
6	균열	0.2	㎜	0.5	m								
7	균열	0.2	㎜	0.5	m								
8	균열	0.2	㎜	0.4	m								
9	균열	0.2	㎜	0.5	m								
10	균열	0.2	㎜	0.4	m								
11	균열	0.2	㎜	0.5	m								
12	균열	0.2	㎜	0.4	m								
13	균열	0.2	㎜	0.5	m								
14	균열	0.2	㎜	0.4	m								
15	균열	0.2	㎜	0.3	m								
16	균열	0.2	㎜	0.5	m								
17	균열	0.2	㎜	0.4	m								
18	균열	0.2	㎜	0.5	m								
19	균열	0.2	㎜	0.4	m								
20	균열	0.2	㎜	0.4	m								
21	균열	0.2	㎜	0.4	m								
22	균열	0.2	㎜	0.4	m								
23	균열	0.2	㎜	0.5	m								
24	균열	0.2	㎜	0.4	m								
25	균열	0.2	㎜	0.5	m								
26	균열	0.2	㎜	0.4	m								
27	균열	0.2	㎜	0.5	m								
28	균열	0.2	㎜	0.4	m								
29	균열	0.2	㎜	0.4	m								
30	균열	0.2	㎜	0.4	m								
31	균열	0.2	㎜	0.3	m								
32	균열	0.2	㎜	0.3	m								
33	균열	0.2	㎜	0.4	m								
34	균열	0.2	㎜	0.4	m								
35	균열	0.2	㎜	0.4	m								
36	균열	0.2	㎜	0.5	m

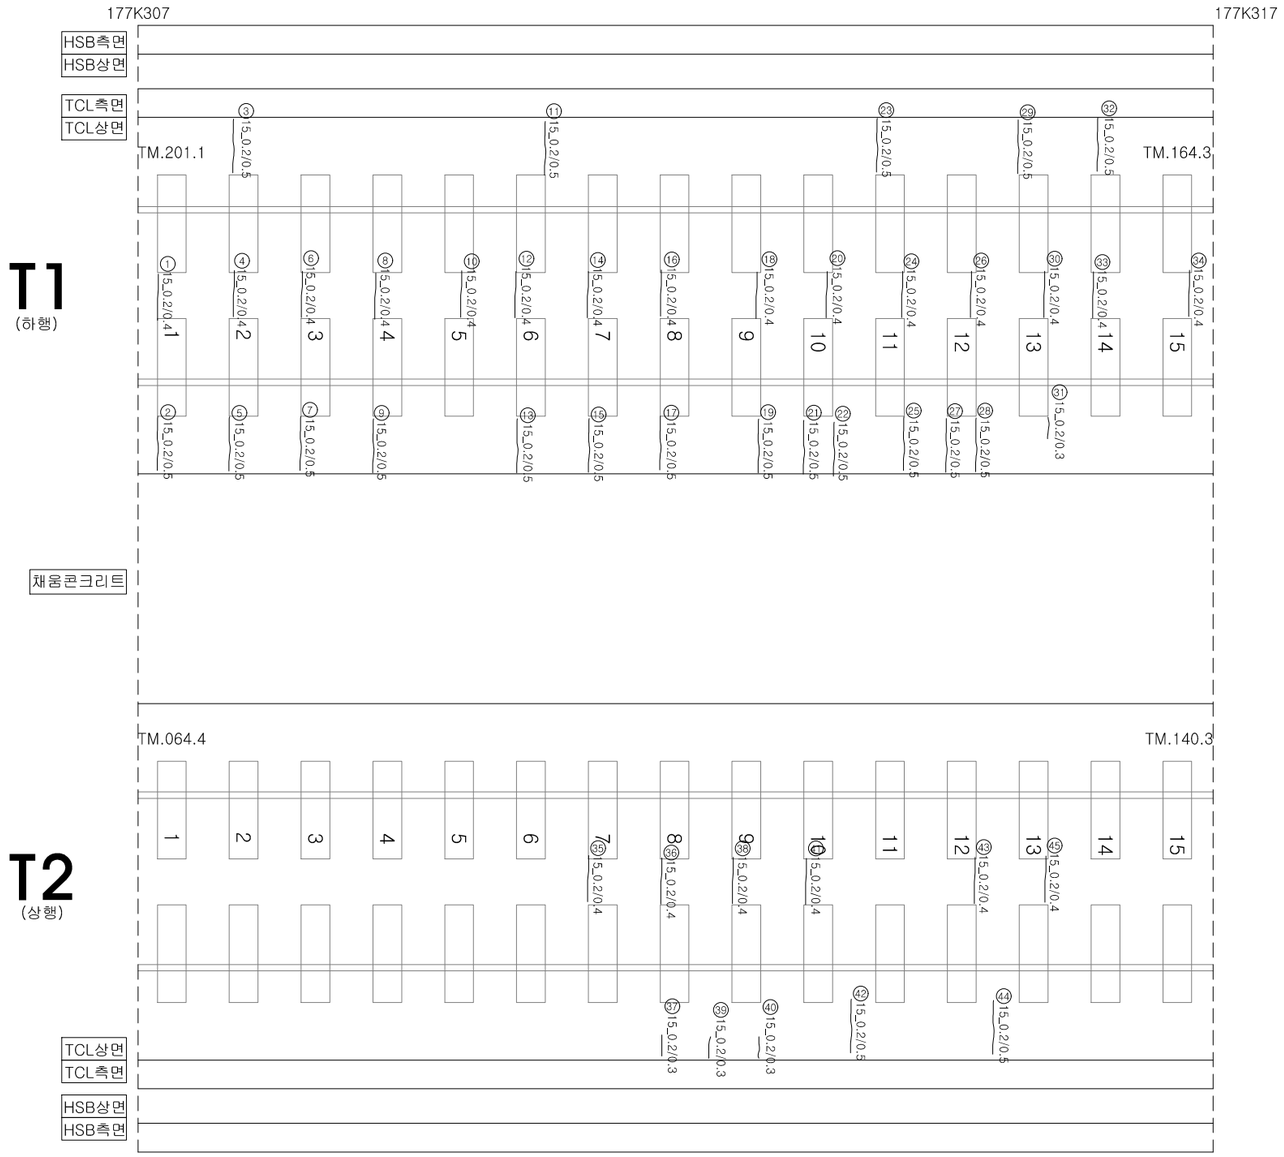
외관조사망도 번호
G100_ 장수고가_토공노반_31(177.307~177.317km, L=10m)

연번	손상	폭		연장		비고	연번	손상	폭		연장		비고
1	균열	0.2	㎜	0.4	m								
2	균열	0.2	㎜	0.5	m								
3	균열	0.2	㎜	0.5	m								
4	균열	0.2	㎜	0.4	m								
5	균열	0.2	㎜	0.5	m								
6	균열	0.2	㎜	0.4	m								
7	균열	0.2	㎜	0.5	m								
8	균열	0.2	㎜	0.4	m								
9	균열	0.2	㎜	0.5	m								
10	균열	0.2	㎜	0.4	m								
11	균열	0.2	㎜	0.5	m								
12	균열	0.2	㎜	0.4	m								
13	균열	0.2	㎜	0.5	m								
14	균열	0.2	㎜	0.4	m								
15	균열	0.2	㎜	0.5	m								
16	균열	0.2	㎜	0.4	m								
17	균열	0.2	㎜	0.5	m								
18	균열	0.2	㎜	0.4	m								
19	균열	0.2	㎜	0.5	m								
20	균열	0.2	㎜	0.4	m								
21	균열	0.2	㎜	0.5	m								
22	균열	0.2	㎜	0.5	m								
23	균열	0.2	㎜	0.5	m								
24	균열	0.2	㎜	0.4	m								
25	균열	0.2	㎜	0.5	m								
26	균열	0.2	㎜	0.4	m								
27	균열	0.2	㎜	0.5	m								
28	균열	0.2	㎜	0.5	m								
29	균열	0.2	㎜	0.5	m								
30	균열	0.2	㎜	0.4	m								
31	균열	0.2	㎜	0.3	m								
32	균열	0.2	㎜	0.5	m								
33	균열	0.2	㎜	0.4	m								
34	균열	0.2	㎜	0.4	m								
35	균열	0.2	㎜	0.4	m								
36	균열	0.2	㎜	0.4	m

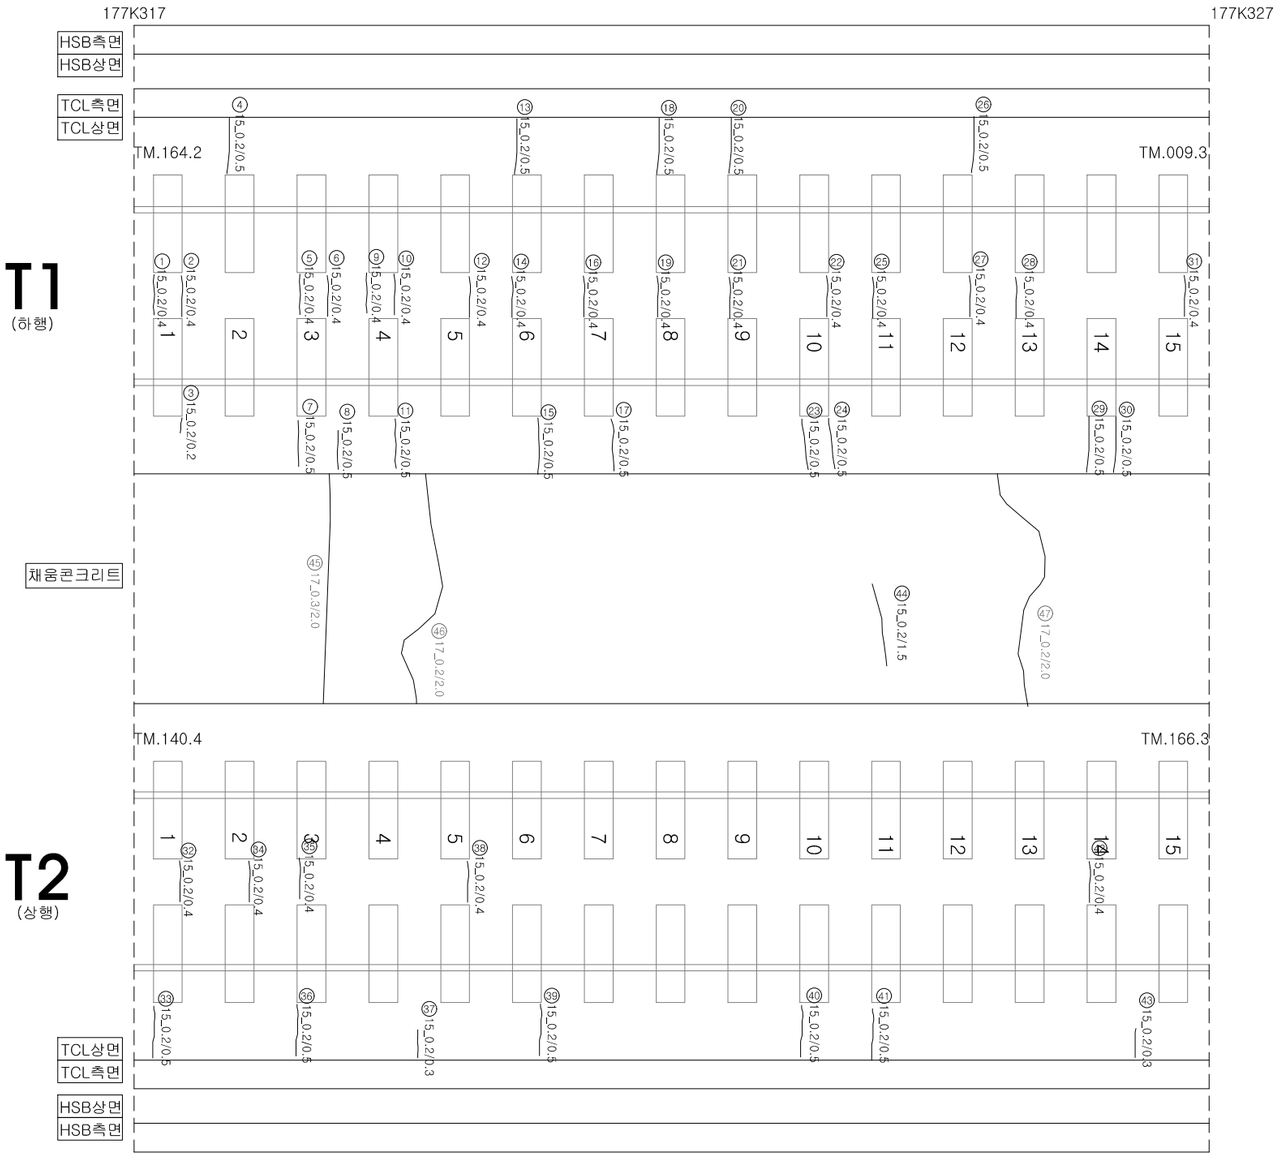
외관조사망도 번호
G100_ 장수고가_토공노반_32(177.317~177.327km, L=10m)

연번	손상	폭		연장		비고	연번	손상	폭		연장		비고
1	균열	0.2	㎜	0.4	m								
2	균열	0.2	㎜	0.4	m								
3	균열	0.2	㎜	0.2	m								
4	균열	0.2	㎜	0.5	m								
5	균열	0.2	㎜	0.4	m								
6	균열	0.2	㎜	0.4	m								
7	균열	0.2	㎜	0.5	m								
8	균열	0.2	㎜	0.5	m								
9	균열	0.2	㎜	0.4	m								
10	균열	0.2	㎜	0.4	m								
11	균열	0.2	㎜	0.5	m								
12	균열	0.2	㎜	0.4	m								
13	균열	0.2	㎜	0.5	m								
14	균열	0.2	㎜	0.4	m								
15	균열	0.2	㎜	0.5	m								
16	균열	0.2	㎜	0.4	m								
17	균열	0.2	㎜	0.5	m								
18	균열	0.2	㎜	0.5	m								
19	균열	0.2	㎜	0.4	m								
20	균열	0.2	㎜	0.5	m								
21	균열	0.2	㎜	0.4	m								
22	균열	0.2	㎜	0.4	m								
23	균열	0.2	㎜	0.5	m								
24	균열	0.2	㎜	0.5	m								
25	균열	0.2	㎜	0.4	m								
26	균열	0.2	㎜	0.5	m								
27	균열	0.2	㎜	0.4	m								
28	균열	0.2	㎜	0.4	m								
29	균열	0.2	㎜	0.5	m								
30	균열	0.2	㎜	0.5	m								
31	균열	0.2	㎜	0.4	m								
32	균열	0.2	㎜	0.4	m								
33	균열	0.2	㎜	0.5	m								
34	균열	0.2	㎜	0.4	m								
35	균열	0.2	㎜	0.4	m								
36	균열	0.2	㎜	0.5	m

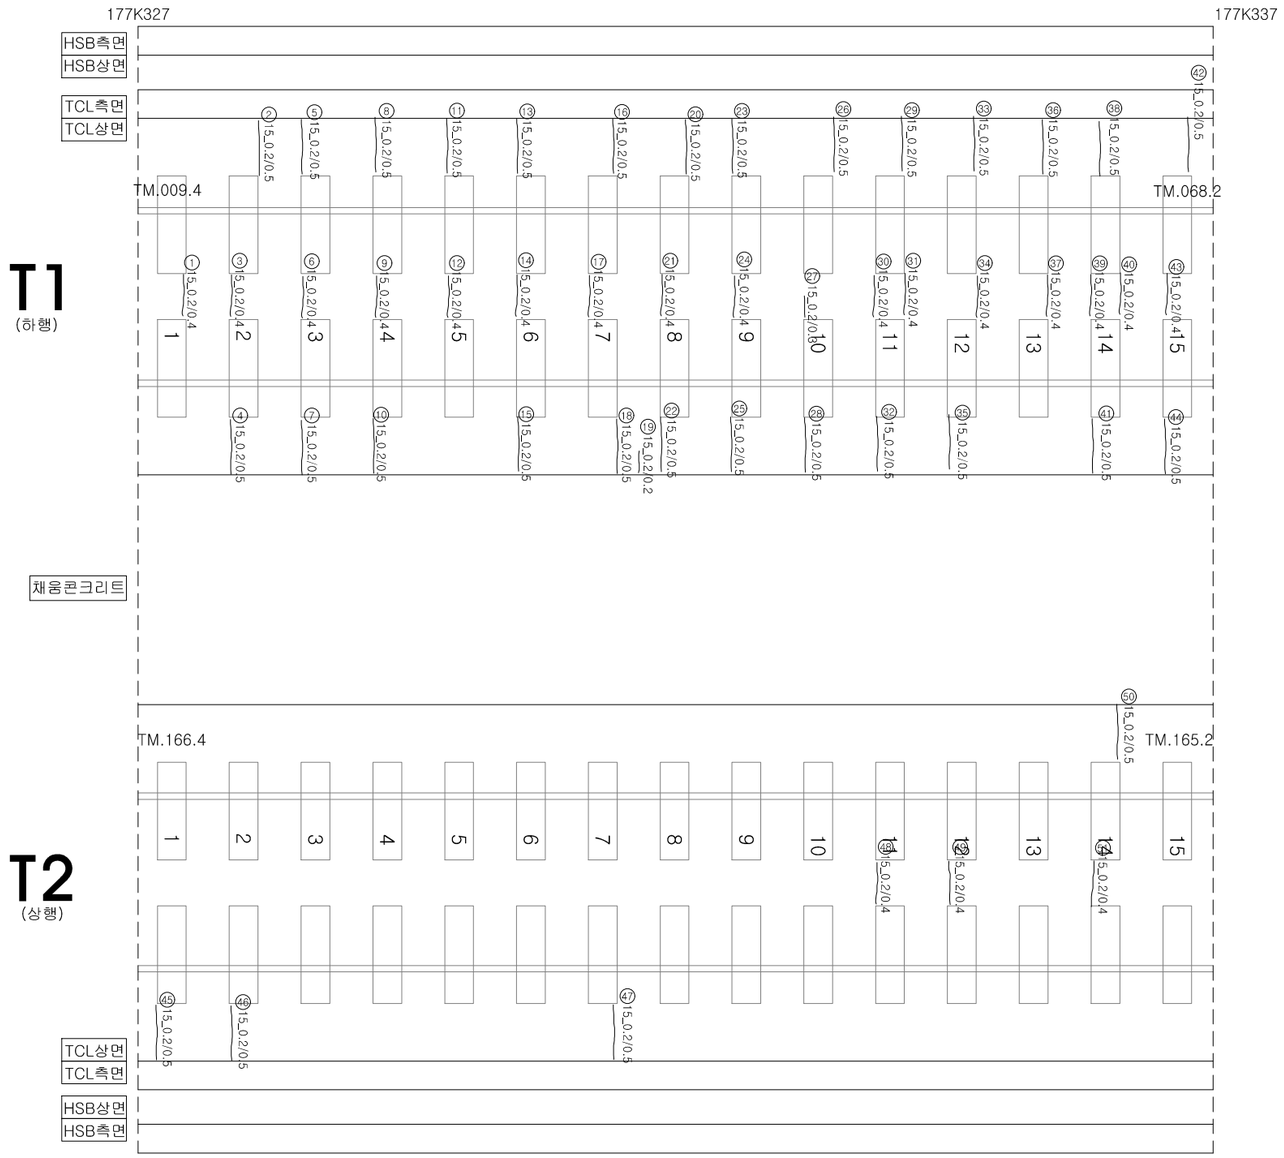
G100_ 장수고가_토공노반_33(177.327~177.337km, L=10m)

연번	손상	폭		연장		비고	연번	손상	폭		연장		비고
1	균열	0.2	㎜	0.4	m								
2	균열	0.2	㎜	0.5	m								
3	균열	0.2	㎜	0.4	m								
4	균열	0.2	㎜	0.5	m								
5	균열	0.2	㎜	0.5	m								
6	균열	0.2	㎜	0.4	m								
7	균열	0.2	㎜	0.5	m								
8	균열	0.2	㎜	0.5	m								
9	균열	0.2	㎜	0.4	m								
10	균열	0.2	㎜	0.5	m								
11	균열	0.2	㎜	0.5	m								
12	균열	0.2	㎜	0.4	m								
13	균열	0.2	㎜	0.5	m								
14	균열	0.2	㎜	0.4	m								
15	균열	0.2	㎜	0.5	m								
16	균열	0.2	㎜	0.5	m								
17	균열	0.2	㎜	0.4	m								
18	균열	0.2	㎜	0.5	m								
19	균열	0.2	㎜	0.2	m								
20	균열	0.2	㎜	0.5	m								
21	균열	0.2	㎜	0.4	m								
22	균열	0.2	㎜	0.5	m								
23	균열	0.2	㎜	0.5	m								
24	균열	0.2	㎜	0.4	m								
25	균열	0.2	㎜	0.5	m								
26	균열	0.2	㎜	0.5	m								
27	균열	0.2	㎜	0.4	m								
28	균열	0.2	㎜	0.5	m								
29	균열	0.2	㎜	0.5	m								
30	균열	0.2	㎜	0.4	m								
31	균열	0.2	㎜	0.4	m								
32	균열	0.2	㎜	0.5	m								
33	균열	0.2	㎜	0.5	m								
34	균열	0.2	㎜	0.4	m								
35	균열	0.2	㎜	0.5	m								
36	균열	0.2	㎜	0.5	m

37	균열	0.2	㎜	0.4	m								
38	균열	0.2	㎜	0.5	m								
39	균열	0.2	㎜	0.4	m								
40	균열	0.2	㎜	0.4	m								
41	균열	0.2	㎜	0.5	m								
42	균열	0.2	㎜	0.5	m								
43	균열	0.2	㎜	0.4	m								
44	균열	0.2	㎜	0.5	m								
45	균열	0.2	㎜	0.5	m								
46	균열	0.2	㎜	0.5	m								
47	균열	0.2	㎜	0.5	m								
48	균열	0.2	㎜	0.4	m								
49	균열	0.2	㎜	0.4	m								
50	균열	0.2	㎜	0.5	m								
51	균열	0.2	㎜	0.4	m

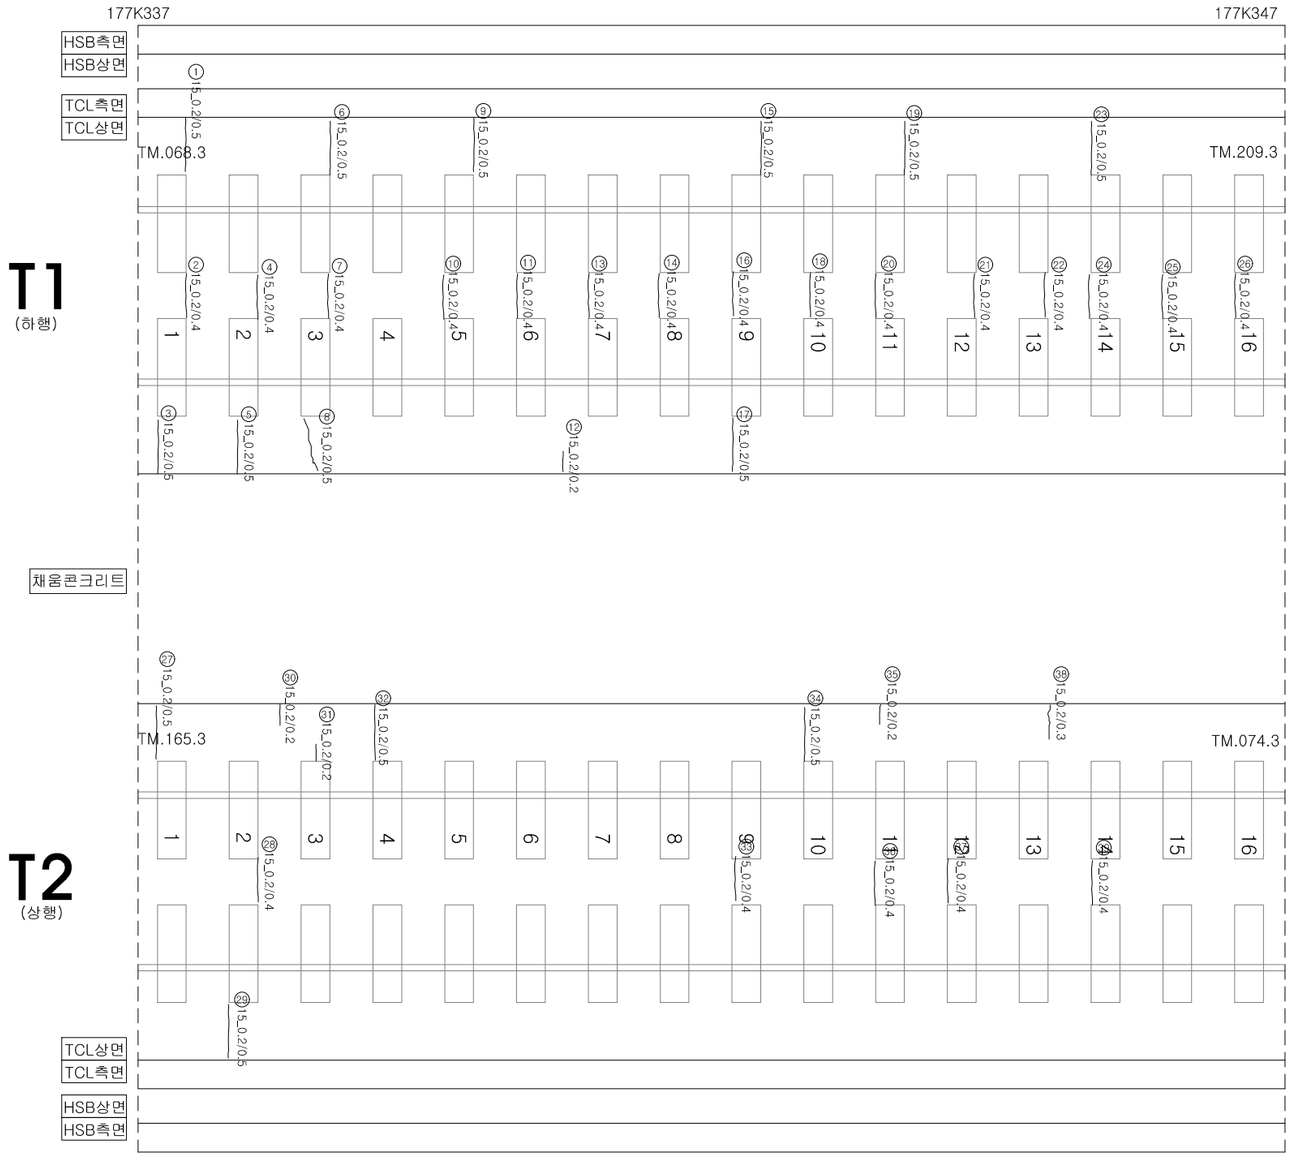
외관조사망도 번호
G100_ 장수고가_토공노반_34(177.337~177.347km, L=10m)

연번	손상	폭		연장		비고	연번	손상	폭		연장		비고
1	균열	0.2	㎜	0.5	m								
2	균열	0.2	㎜	0.4	m								
3	균열	0.2	㎜	0.5	m								
4	균열	0.2	㎜	0.4	m								
5	균열	0.2	㎜	0.5	m								
6	균열	0.2	㎜	0.5	m								
7	균열	0.2	㎜	0.4	m								
8	균열	0.2	㎜	0.5	m								
9	균열	0.2	㎜	0.5	m								
10	균열	0.2	㎜	0.4	m								
11	균열	0.2	㎜	0.4	m								
12	균열	0.2	㎜	0.2	m								
13	균열	0.2	㎜	0.4	m								
14	균열	0.2	㎜	0.4	m								
15	균열	0.2	㎜	0.5	m								
16	균열	0.2	㎜	0.4	m								
17	균열	0.2	㎜	0.5	m								
18	균열	0.2	㎜	0.4	m								
19	균열	0.2	㎜	0.5	m								
20	균열	0.2	㎜	0.4	m								
21	균열	0.2	㎜	0.4	m								
22	균열	0.2	㎜	0.4	m								
23	균열	0.2	㎜	0.5	m								
24	균열	0.2	㎜	0.4	m								
25	균열	0.2	㎜	0.4	m								
26	균열	0.2	㎜	0.4	m								
27	균열	0.2	㎜	0.5	m								
28	균열	0.2	㎜	0.4	m								
29	균열	0.2	㎜	0.5	m								
30	균열	0.2	㎜	0.2	m								
31	균열	0.2	㎜	0.2	m								
32	균열	0.2	㎜	0.5	m								
33	균열	0.2	㎜	0.4	m								
34	균열	0.2	㎜	0.5	m								
35	균열	0.2	㎜	0.2	m								
36	균열	0.2	㎜	0.4	m

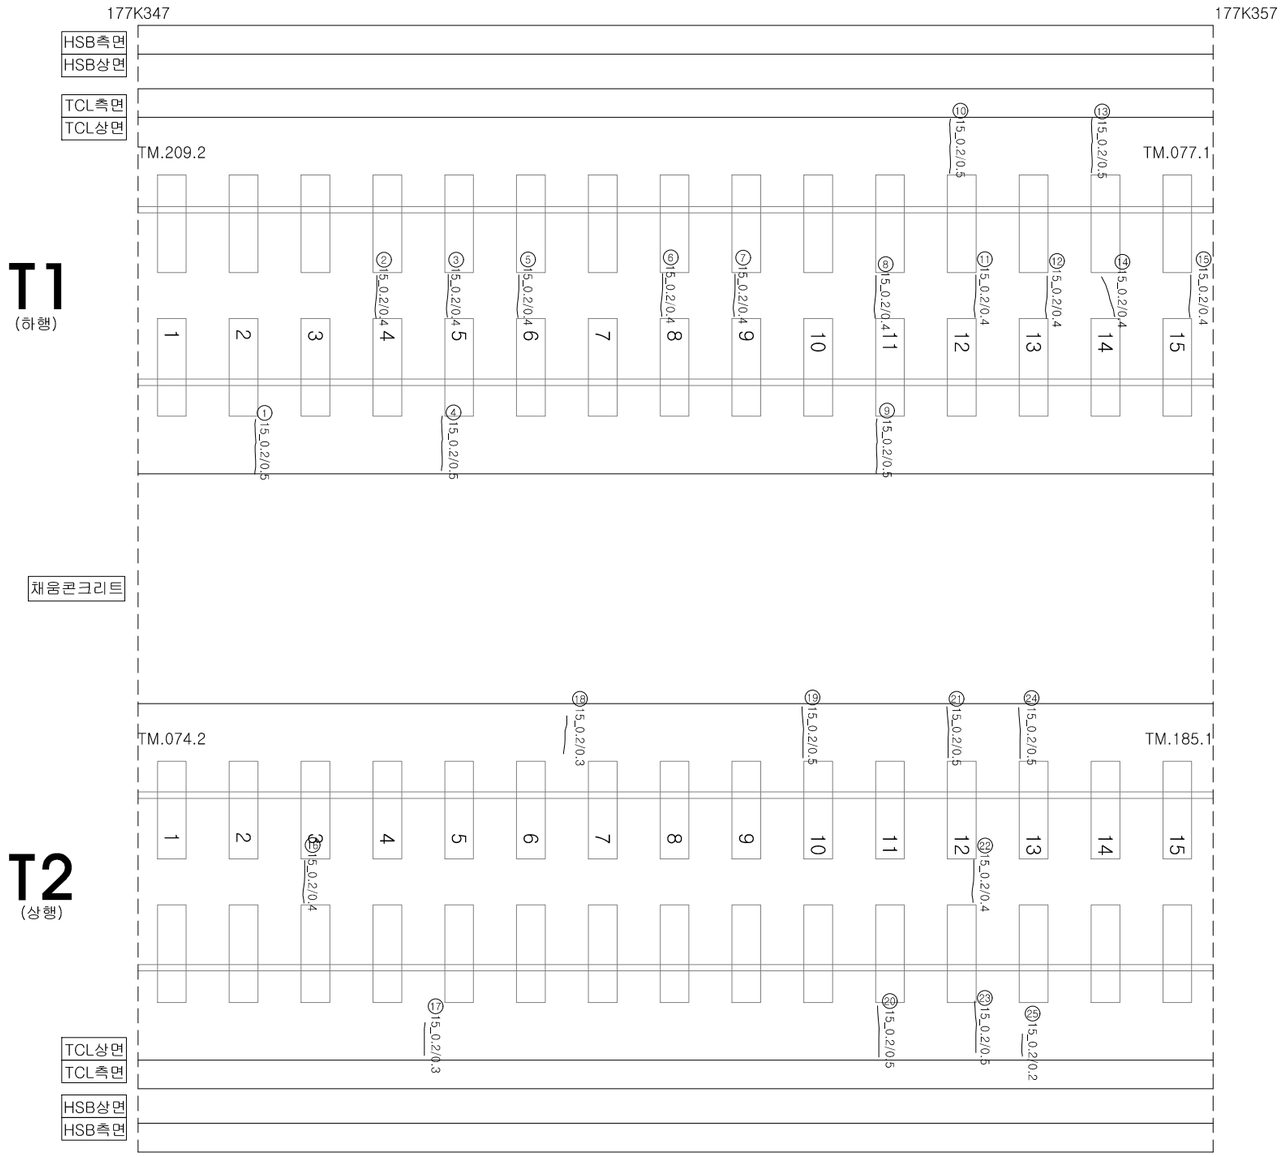
G100_ 장수고가_토공노반_35(177.347~177.357km, L=10m)

연번	손상	폭		연장		비고	연번	손상	폭		연장		비고
1	균열	0.2	㎜	0.5	m								
2	균열	0.2	㎜	0.4	m								
3	균열	0.2	㎜	0.4	m								
4	균열	0.2	㎜	0.5	m								
5	균열	0.2	㎜	0.4	m								
6	균열	0.2	㎜	0.4	m								
7	균열	0.2	㎜	0.4	m								
8	균열	0.2	㎜	0.4	m								
9	균열	0.2	㎜	0.5	m								
10	균열	0.2	㎜	0.5	m								
11	균열	0.2	㎜	0.4	m								
12	균열	0.2	㎜	0.4	m								
13	균열	0.2	㎜	0.5	m								
14	균열	0.2	㎜	0.4	m								
15	균열	0.2	㎜	0.4	m								
16	균열	0.2	㎜	0.4	m								
17	균열	0.2	㎜	0.3	m								
18	균열	0.2	㎜	0.3	m								
19	균열	0.2	㎜	0.5	m								
20	균열	0.2	㎜	0.5	m								
21	균열	0.2	㎜	0.5	m								
22	균열	0.2	㎜	0.4	m								
23	균열	0.2	㎜	0.5	m								
24	균열	0.2	㎜	0.5	m								
25	균열	0.2	㎜	0.2	m

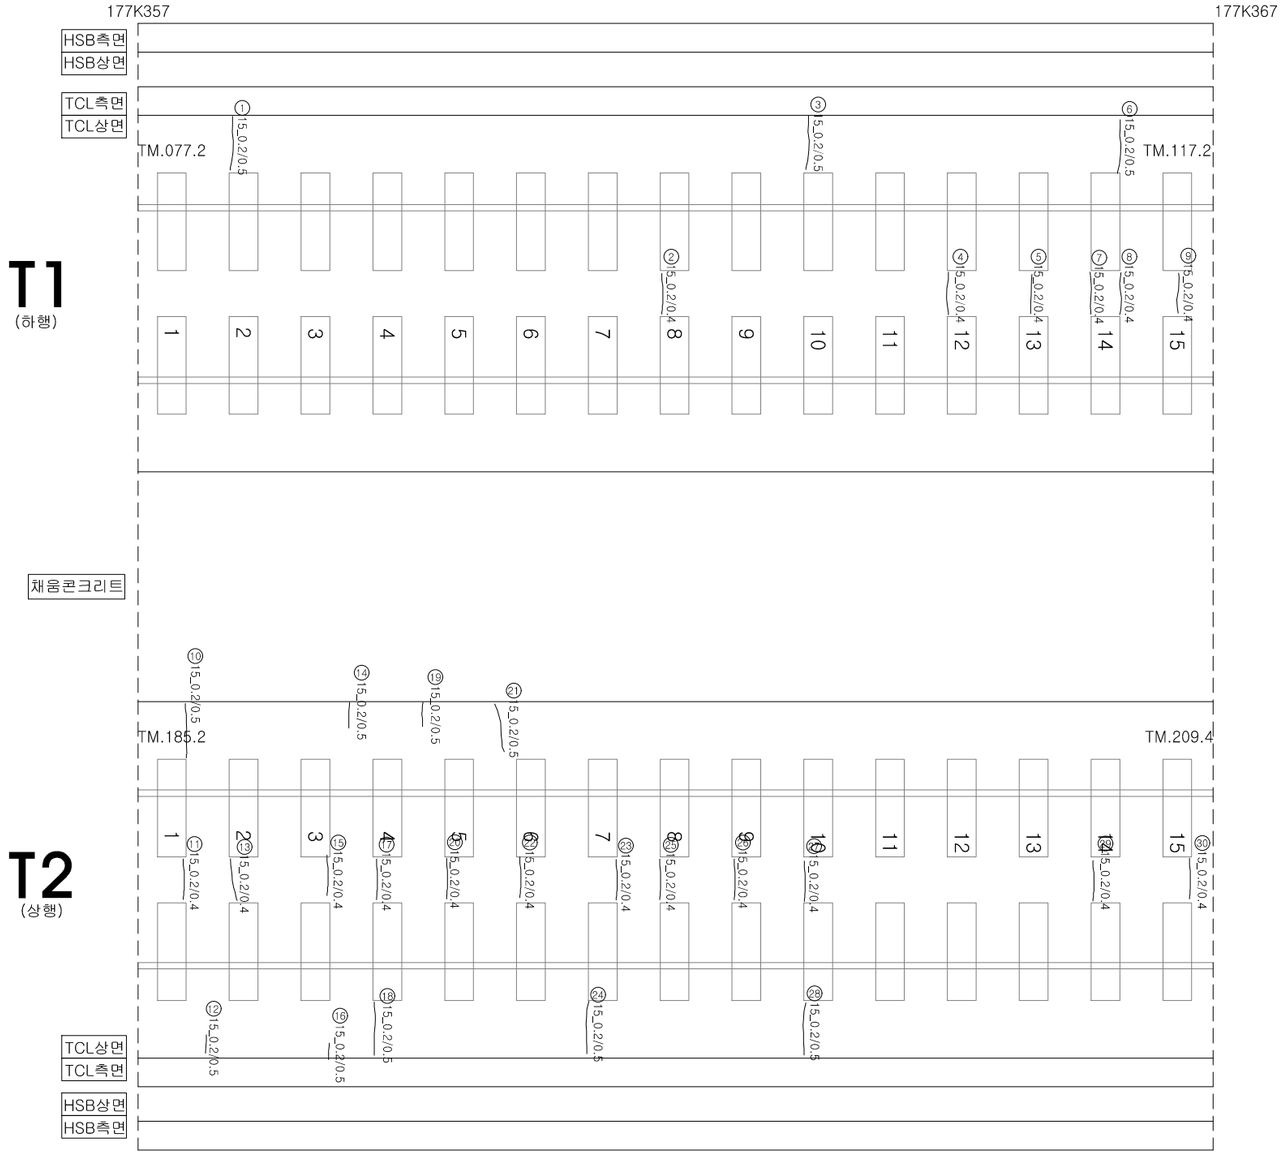
외관조사망도 번호
G100_ 장수고가_토공노반_36(177.357~177.367km, L=10m)

연번	손상	폭		연장		비고	연번	손상	폭		연장		비고
1	균열	0.2	㎜	0.5	m								
2	균열	0.2	㎜	0.4	m								
3	균열	0.2	㎜	0.5	m								
4	균열	0.2	㎜	0.4	m								
5	균열	0.2	㎜	0.4	m								
6	균열	0.2	㎜	0.5	m								
7	균열	0.2	㎜	0.4	m								
8	균열	0.2	㎜	0.4	m								
9	균열	0.2	㎜	0.4	m								
10	균열	0.2	㎜	0.5	m								
11	균열	0.2	㎜	0.4	m								
12	균열	0.2	㎜	0.5	m								
13	균열	0.2	㎜	0.4	m								
14	균열	0.2	㎜	0.5	m								
15	균열	0.2	㎜	0.4	m								
16	균열	0.2	㎜	0.5	m								
17	균열	0.2	㎜	0.4	m								
18	균열	0.2	㎜	0.5	m								
19	균열	0.2	㎜	0.5	m								
20	균열	0.2	㎜	0.4	m								
21	균열	0.2	㎜	0.5	m								
22	균열	0.2	㎜	0.4	m								
23	균열	0.2	㎜	0.4	m								
24	균열	0.2	㎜	0.5	m								
25	균열	0.2	㎜	0.4	m								
26	균열	0.2	㎜	0.4	m								
27	균열	0.2	㎜	0.4	m								
28	균열	0.2	㎜	0.5	m								
29	균열	0.2	㎜	0.4	m								
30	균열	0.2	㎜	0.4	m
