68. G100_장수고가_토공노반

점검 일자	2017. 07.12~2017. 10.25
평균 기온	11.8 ~ 21.6℃

호남고속선 장수고가_토공노반_1(177.007~177.017km, L=10m)

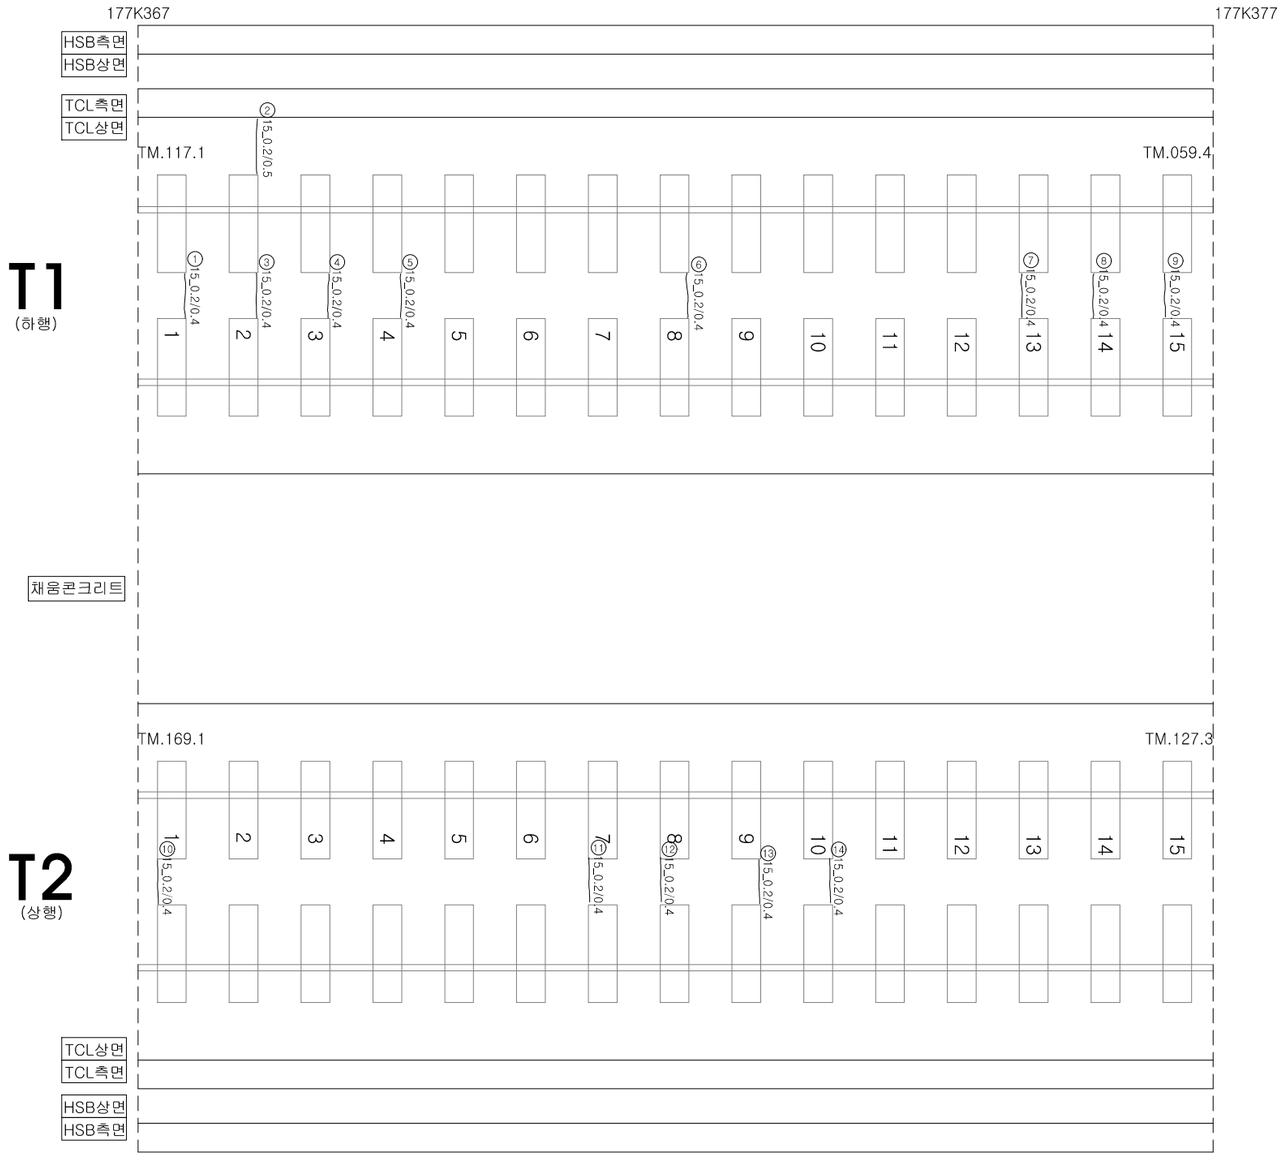
G100_ 장수고가_토공노반_37(177.367~177.377km, L=10m)

연번	손상	폭		연장		비고	연번	손상	폭		연장		비고
1	균열	0.2	㎜	0.4	m								
2	균열	0.2	㎜	0.5	m								
3	균열	0.2	㎜	0.4	m								
4	균열	0.2	㎜	0.4	m								
5	균열	0.2	㎜	0.4	m								
6	균열	0.2	㎜	0.4	m								
7	균열	0.2	㎜	0.4	m								
8	균열	0.2	㎜	0.4	m								
9	균열	0.2	㎜	0.4	m								
10	균열	0.2	㎜	0.4	m								
11	균열	0.2	㎜	0.4	m								
12	균열	0.2	㎜	0.4	m								
13	균열	0.2	㎜	0.4	m								
14	균열	0.2	㎜	0.4	m

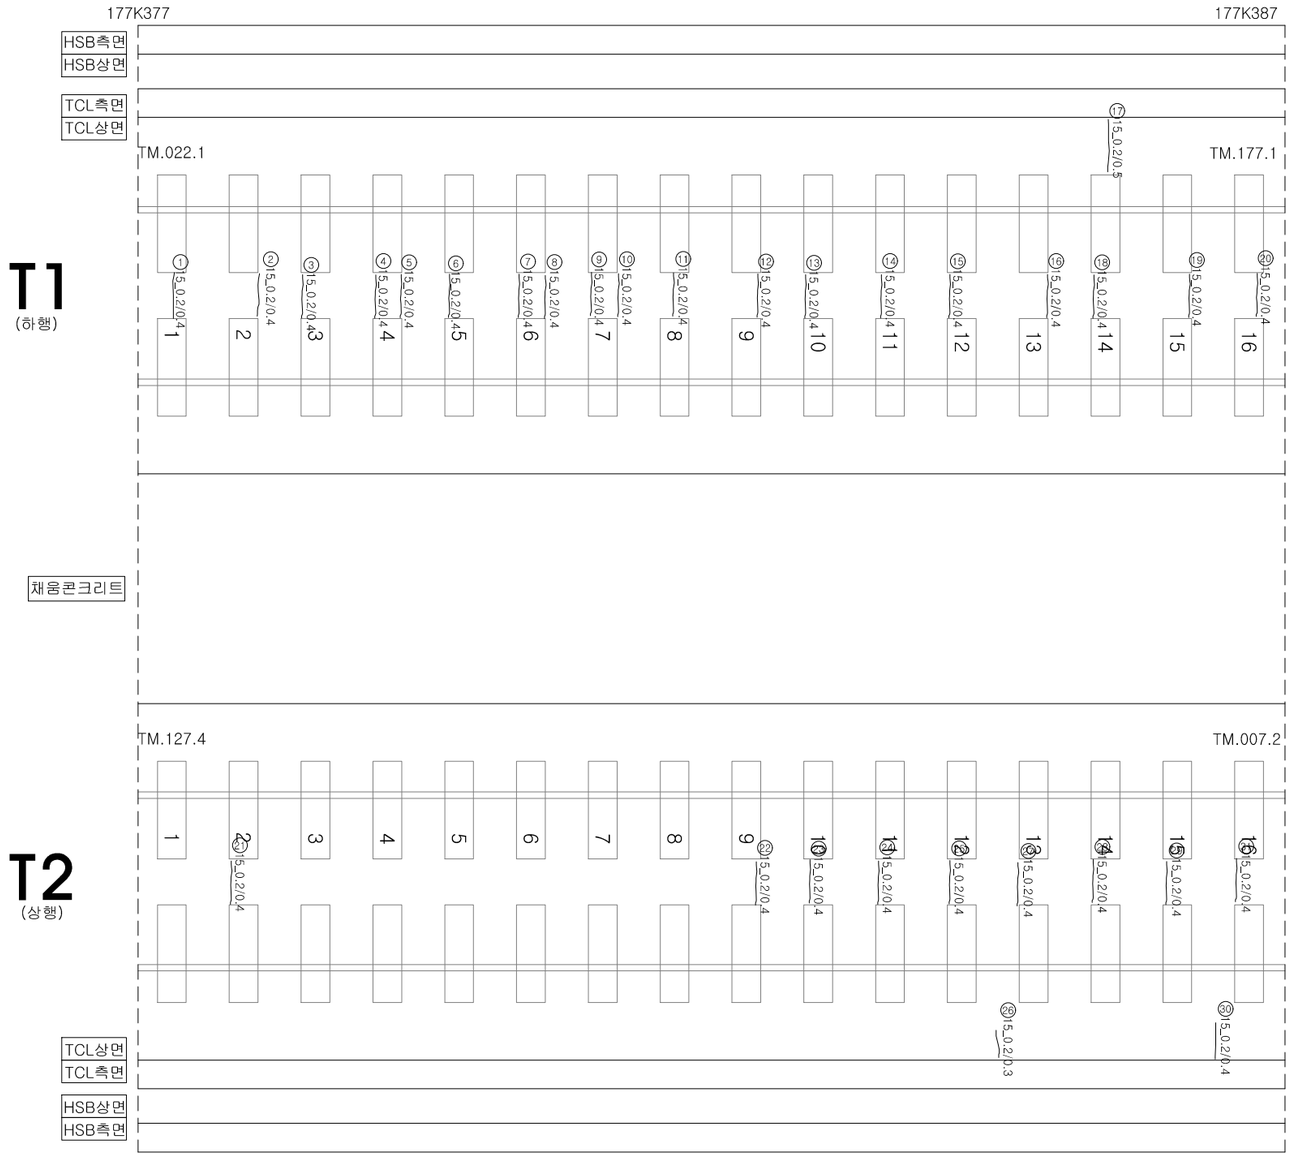
G100_ 장수고가_토공노반_38(177.377~177.387km, L=10m)

연번	손상	폭		연장		비고	연번	손상	폭		연장		비고
1	균열	0.2	㎜	0.4	m								
2	균열	0.2	㎜	0.4	m								
3	균열	0.2	㎜	0.4	m								
4	균열	0.2	㎜	0.4	m								
5	균열	0.2	㎜	0.4	m								
6	균열	0.2	㎜	0.4	m								
7	균열	0.2	㎜	0.4	m								
8	균열	0.2	㎜	0.4	m								
9	균열	0.2	㎜	0.4	m								
10	균열	0.2	㎜	0.4	m								
11	균열	0.2	㎜	0.4	m								
12	균열	0.2	㎜	0.4	m								
13	균열	0.2	㎜	0.4	m								
14	균열	0.2	㎜	0.4	m								
15	균열	0.2	㎜	0.4	m								
16	균열	0.2	㎜	0.4	m								
17	균열	0.2	㎜	0.5	m								
18	균열	0.2	㎜	0.4	m								
19	균열	0.2	㎜	0.4	m								
20	균열	0.2	㎜	0.4	m								
21	균열	0.2	㎜	0.4	m								
22	균열	0.2	㎜	0.4	m								
23	균열	0.2	㎜	0.4	m								
24	균열	0.2	㎜	0.4	m								
25	균열	0.2	㎜	0.4	m								
26	균열	0.2	㎜	0.3	m								
27	균열	0.2	㎜	0.4	m								
28	균열	0.2	㎜	0.4	m								
29	균열	0.2	㎜	0.4	m								
30	균열	0.2	㎜	0.4	m								
31	균열	0.2	㎜	0.4	m

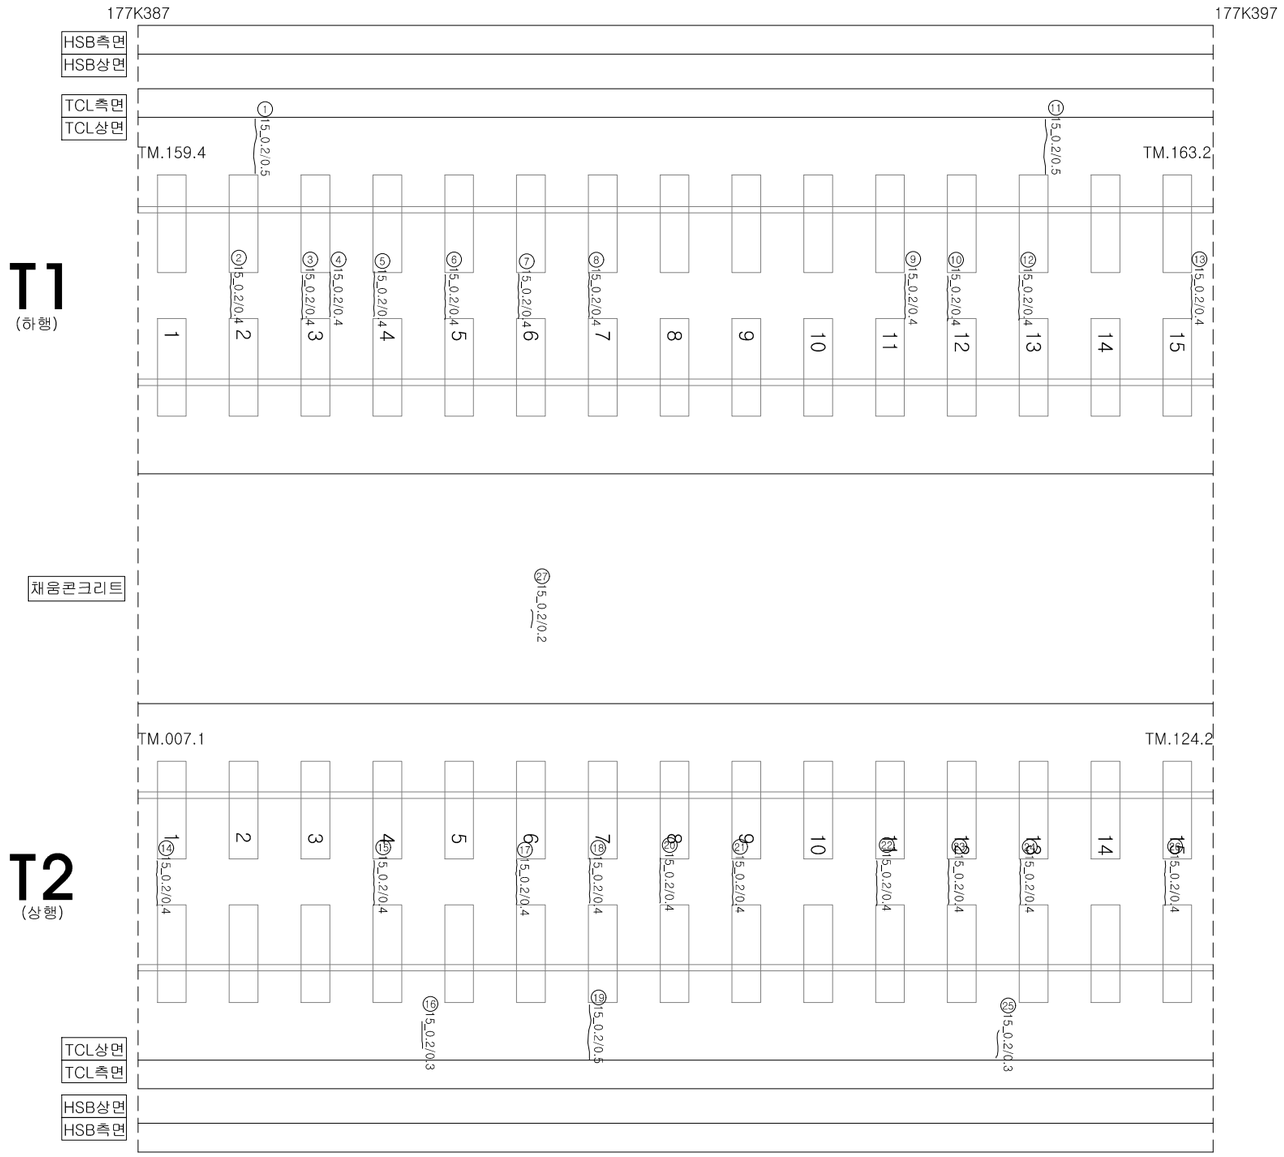
외관조사망도 번호
G100_ 장수고가_토공노반_39(177.387~177.397km, L=10m)

연번	손상	폭		연장		비고	연번	손상	폭		연장		비고
1	균열	0.2	㎜	0.5	m								
2	균열	0.2	㎜	0.4	m								
3	균열	0.2	㎜	0.4	m								
4	균열	0.2	㎜	0.4	m								
5	균열	0.2	㎜	0.4	m								
6	균열	0.2	㎜	0.4	m								
7	균열	0.2	㎜	0.4	m								
8	균열	0.2	㎜	0.4	m								
9	균열	0.2	㎜	0.4	m								
10	균열	0.2	㎜	0.4	m								
11	균열	0.2	㎜	0.5	m								
12	균열	0.2	㎜	0.4	m								
13	균열	0.2	㎜	0.4	m								
14	균열	0.2	㎜	0.4	m								
15	균열	0.2	㎜	0.4	m								
16	균열	0.2	㎜	0.3	m								
17	균열	0.2	㎜	0.4	m								
18	균열	0.2	㎜	0.4	m								
19	균열	0.2	㎜	0.5	m								
20	균열	0.2	㎜	0.4	m								
21	균열	0.2	㎜	0.4	m								
22	균열	0.2	㎜	0.4	m								
23	균열	0.2	㎜	0.4	m								
24	균열	0.2	㎜	0.4	m								
25	균열	0.2	㎜	0.3	m								
26	균열	0.2	㎜	0.4	m								
27	균열	0.2	㎜	0.2	m

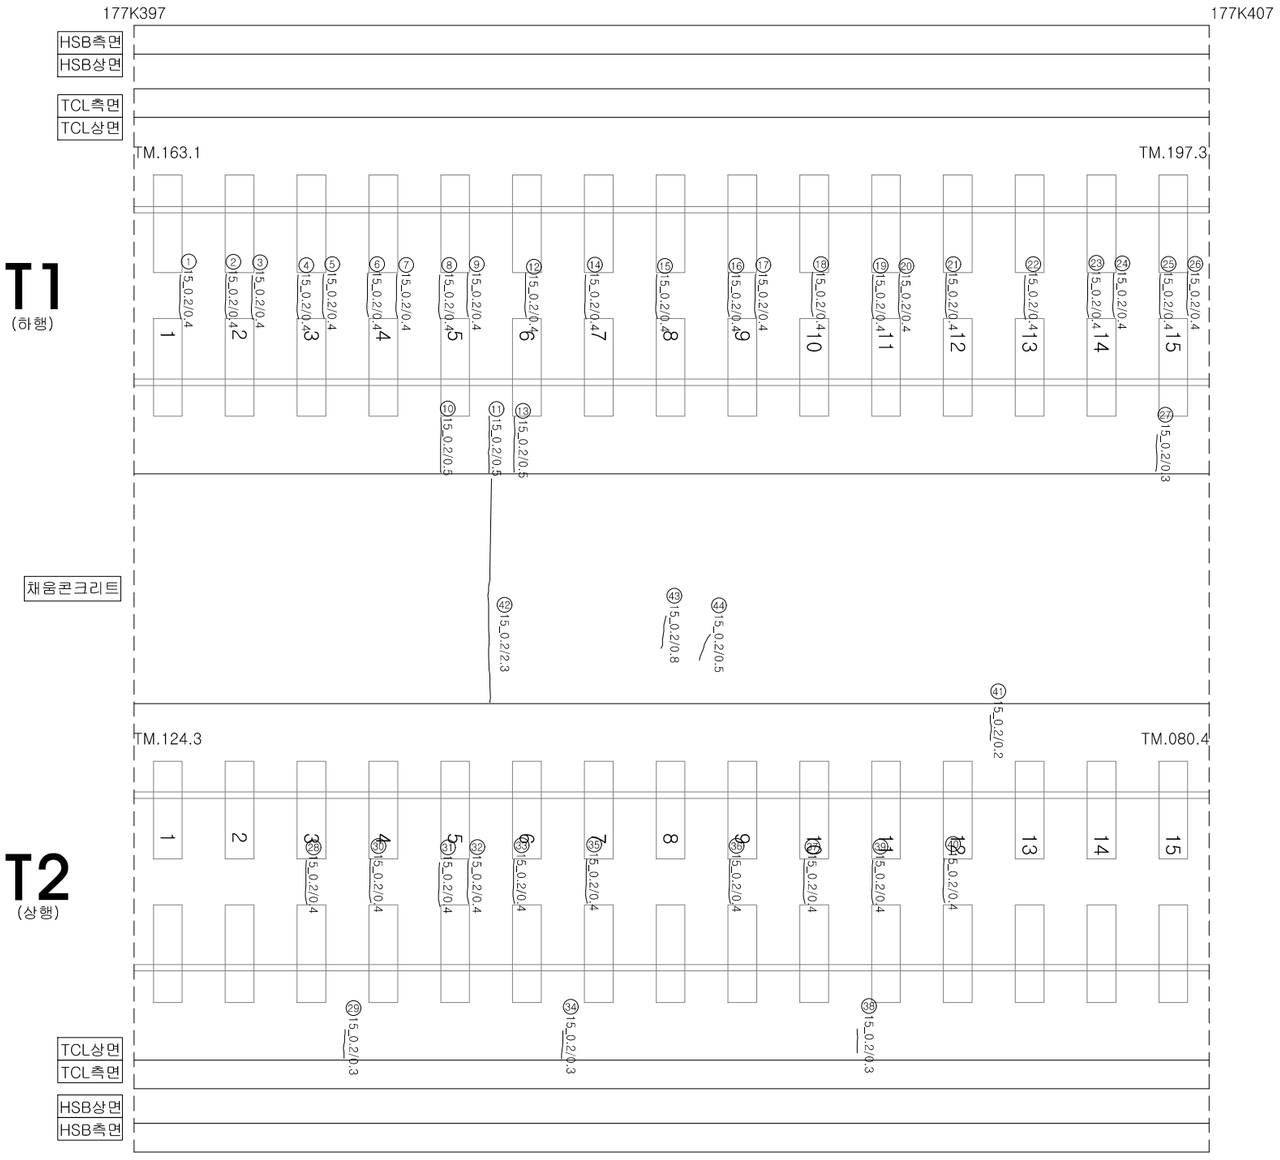
외관조사망도 번호
G100_ 장수고가_토공노반_40(177.397~177.407km, L=10m)

연번	손상	폭		연장		비고	연번	손상	폭		연장		비고
1	균열	0.2	㎜	0.4	m								
2	균열	0.2	㎜	0.4	m								
3	균열	0.2	㎜	0.4	m								
4	균열	0.2	㎜	0.4	m								
5	균열	0.2	㎜	0.4	m								
6	균열	0.2	㎜	0.4	m								
7	균열	0.2	㎜	0.4	m								
8	균열	0.2	㎜	0.4	m								
9	균열	0.2	㎜	0.4	m								
10	균열	0.2	㎜	0.5	m								
11	균열	0.2	㎜	0.5	m								
12	균열	0.2	㎜	0.4	m								
13	균열	0.2	㎜	0.5	m								
14	균열	0.2	㎜	0.4	m								
15	균열	0.2	㎜	0.4	m								
16	균열	0.2	㎜	0.4	m								
17	균열	0.2	㎜	0.4	m								
18	균열	0.2	㎜	0.4	m								
19	균열	0.2	㎜	0.4	m								
20	균열	0.2	㎜	0.4	m								
21	균열	0.2	㎜	0.4	m								
22	균열	0.2	㎜	0.4	m								
23	균열	0.2	㎜	0.4	m								
24	균열	0.2	㎜	0.4	m								
25	균열	0.2	㎜	0.4	m								
26	균열	0.2	㎜	0.4	m								
27	균열	0.2	㎜	0.3	m								
28	균열	0.2	㎜	0.4	m								
29	균열	0.2	㎜	0.3	m								
30	균열	0.2	㎜	0.4	m								
31	균열	0.2	㎜	0.4	m								
32	균열	0.2	㎜	0.4	m								
33	균열	0.2	㎜	0.4	m								
34	균열	0.2	㎜	0.3	m								
35	균열	0.2	㎜	0.4	m								
36	균열	0.2	㎜	0.4	m

37	균열	0.2	㎜	0.4	m								
38	균열	0.2	㎜	0.3	m								
39	균열	0.2	㎜	0.4	m								
40	균열	0.2	㎜	0.4	m								
41	균열	0.2	㎜	0.2	m								
42	균열	0.2	㎜	2.3	m								
43	균열	0.2	㎜	0.8	m								
44	균열	0.2	㎜	0.5	m

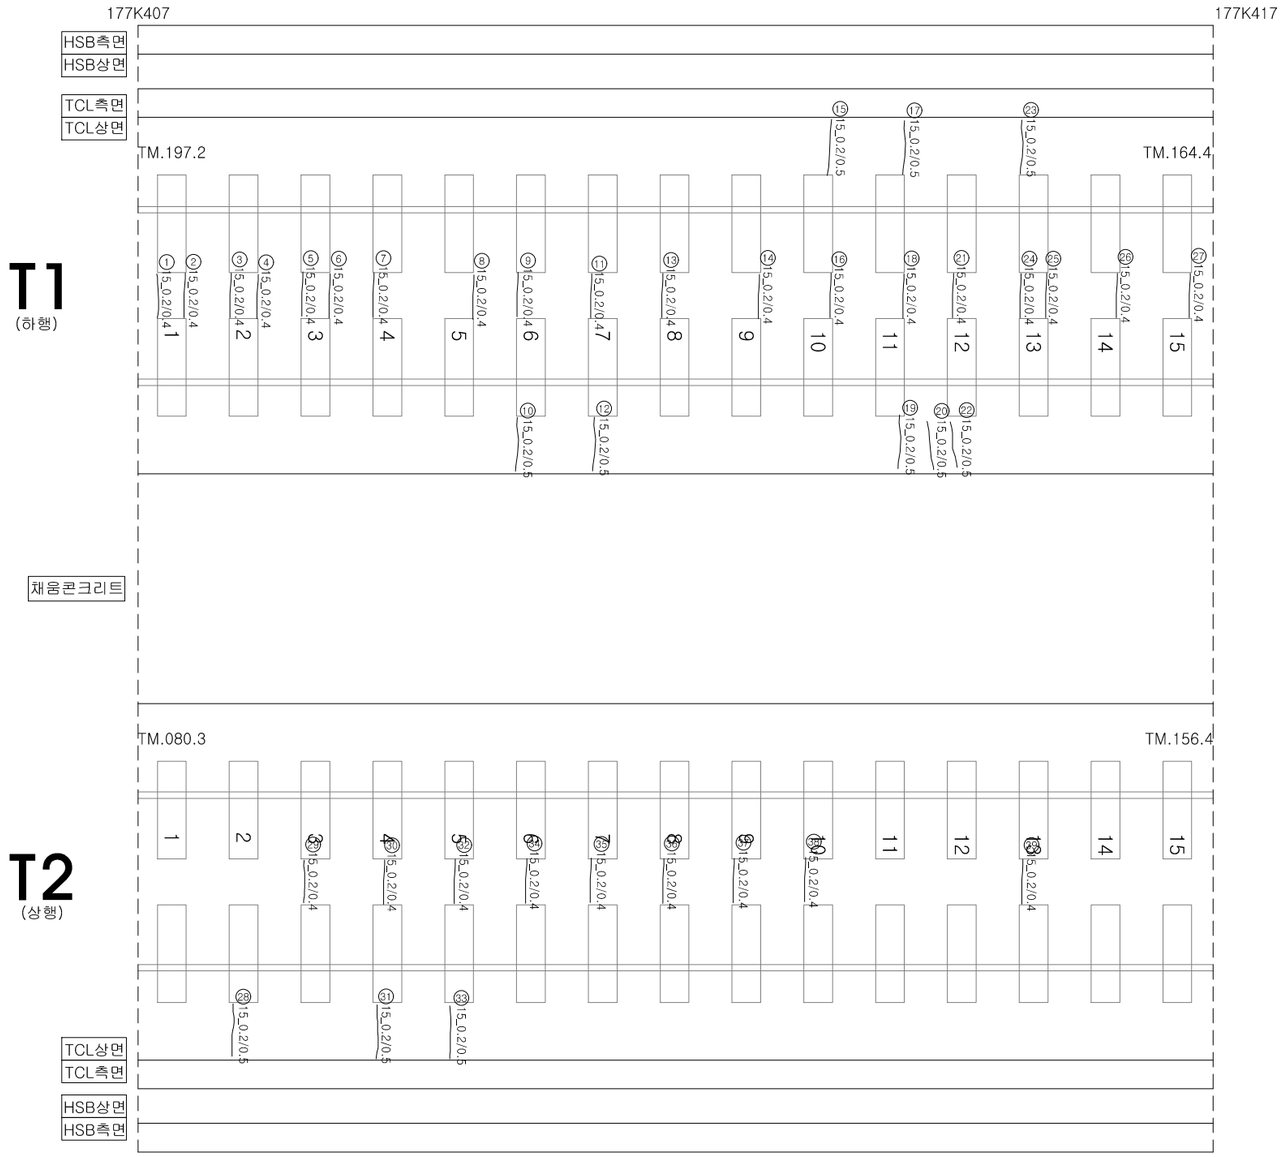
외관조사망도 번호
G100_ 장수고가_토공노반_41(177.407~177.417km, L=10m)

연번	손상	폭		연장		비고	연번	손상	폭		연장		비고
1	균열	0.2	㎜	0.4	m								
2	균열	0.2	㎜	0.4	m								
3	균열	0.2	㎜	0.4	m								
4	균열	0.2	㎜	0.4	m								
5	균열	0.2	㎜	0.4	m								
6	균열	0.2	㎜	0.4	m								
7	균열	0.2	㎜	0.4	m								
8	균열	0.2	㎜	0.4	m								
9	균열	0.2	㎜	0.4	m								
10	균열	0.2	㎜	0.5	m								
11	균열	0.2	㎜	0.4	m								
12	균열	0.2	㎜	0.5	m								
13	균열	0.2	㎜	0.4	m								
14	균열	0.2	㎜	0.4	m								
15	균열	0.2	㎜	0.5	m								
16	균열	0.2	㎜	0.4	m								
17	균열	0.2	㎜	0.5	m								
18	균열	0.2	㎜	0.4	m								
19	균열	0.2	㎜	0.5	m								
20	균열	0.2	㎜	0.5	m								
21	균열	0.2	㎜	0.4	m								
22	균열	0.2	㎜	0.5	m								
23	균열	0.2	㎜	0.5	m								
24	균열	0.2	㎜	0.4	m								
25	균열	0.2	㎜	0.4	m								
26	균열	0.2	㎜	0.4	m								
27	균열	0.2	㎜	0.4	m								
28	균열	0.2	㎜	0.5	m								
29	균열	0.2	㎜	0.4	m								
30	균열	0.2	㎜	0.4	m								
31	균열	0.2	㎜	0.5	m								
32	균열	0.2	㎜	0.4	m								
33	균열	0.2	㎜	0.5	m								
34	균열	0.2	㎜	0.4	m								
35	균열	0.2	㎜	0.4	m								
36	균열	0.2	㎜	0.4	m

37	균열	0.2	㎜	0.4	m								
38	균열	0.2	㎜	0.4	m								
39	균열	0.2	㎜	0.4	m

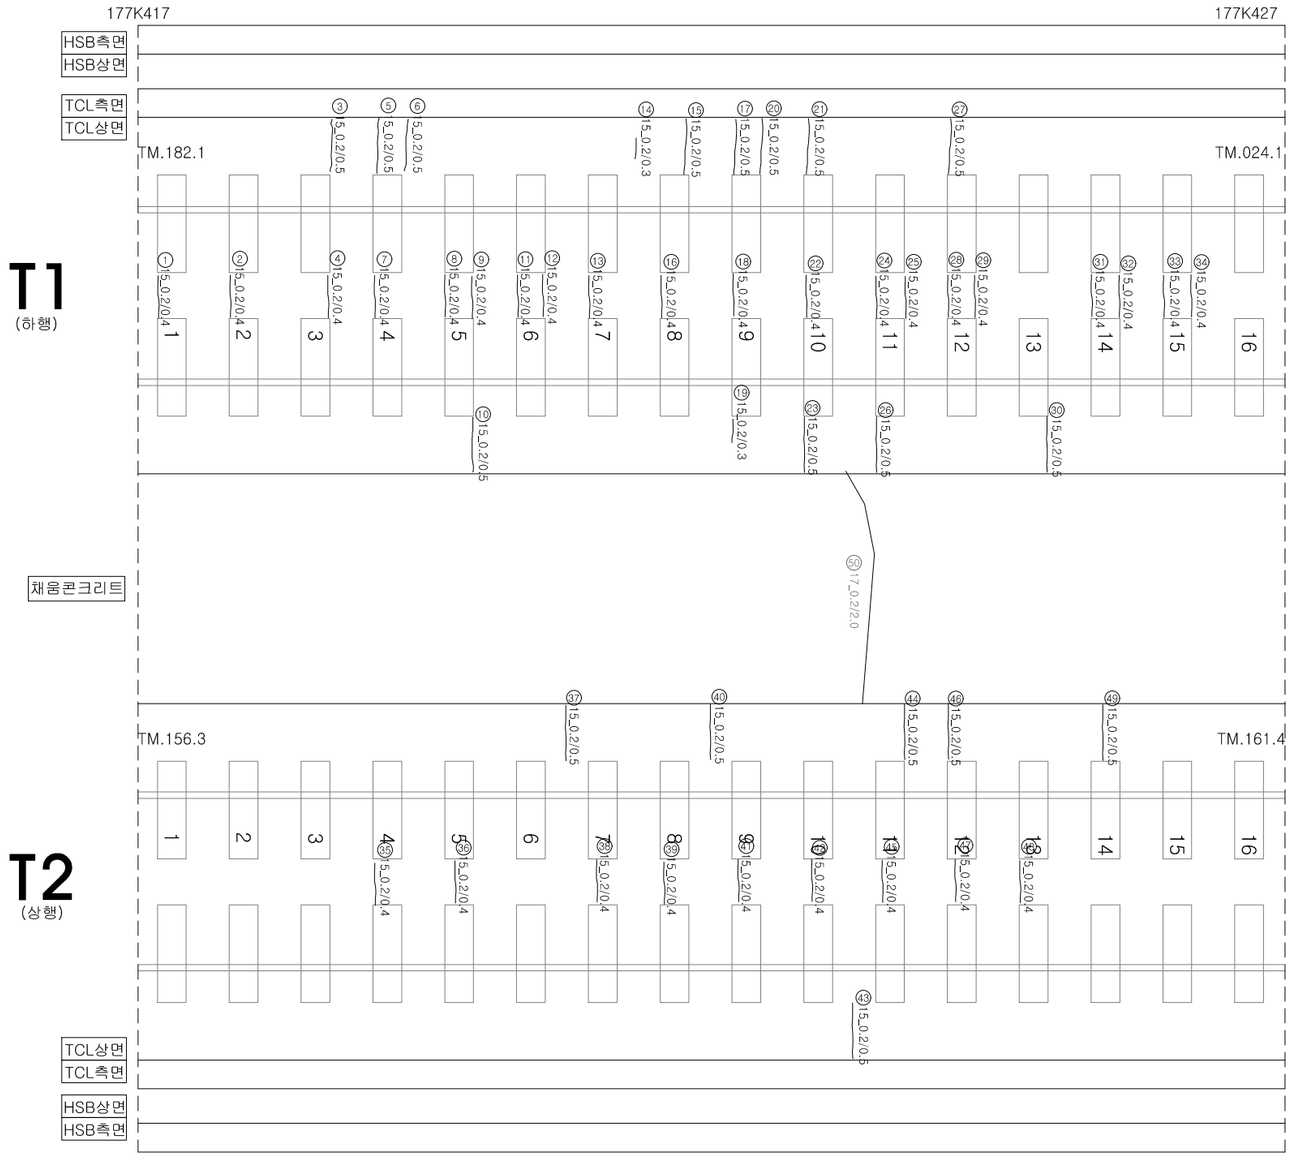
외관조사망도 번호
G100_ 장수고가_토공노반_42(177.417~177.427km, L=10m)

연번	손상	폭		연장		비고	연번	손상	폭		연장		비고
1	균열	0.2	㎜	0.4	m								
2	균열	0.2	㎜	0.4	m								
3	균열	0.2	㎜	0.5	m								
4	균열	0.2	㎜	0.4	m								
5	균열	0.2	㎜	0.4	m								
6	균열	0.2	㎜	0.5	m								
7	균열	0.2	㎜	0.5	m								
8	균열	0.2	㎜	0.4	m								
9	균열	0.2	㎜	0.4	m								
10	균열	0.2	㎜	0.5	m								
11	균열	0.2	㎜	0.4	m								
12	균열	0.2	㎜	0.4	m								
13	균열	0.2	㎜	0.4	m								
14	균열	0.2	㎜	0.3	m								
15	균열	0.2	㎜	0.5	m								
16	균열	0.2	㎜	0.4	m								
17	균열	0.2	㎜	0.5	m								
18	균열	0.2	㎜	0.4	m								
19	균열	0.2	㎜	0.3	m								
20	균열	0.2	㎜	0.5	m								
21	균열	0.2	㎜	0.5	m								
22	균열	0.2	㎜	0.4	m								
23	균열	0.2	㎜	0.5	m								
24	균열	0.2	㎜	0.4	m								
25	균열	0.2	㎜	0.4	m								
26	균열	0.2	㎜	0.5	m								
27	균열	0.2	㎜	0.5	m								
28	균열	0.2	㎜	0.4	m								
29	균열	0.2	㎜	0.4	m								
30	균열	0.2	㎜	0.5	m								
31	균열	0.2	㎜	0.4	m								
32	균열	0.2	㎜	0.4	m								
33	균열	0.2	㎜	0.4	m								
34	균열	0.2	㎜	0.4	m								
35	균열	0.2	㎜	0.4	m								
36	균열	0.2	㎜	0.4	m

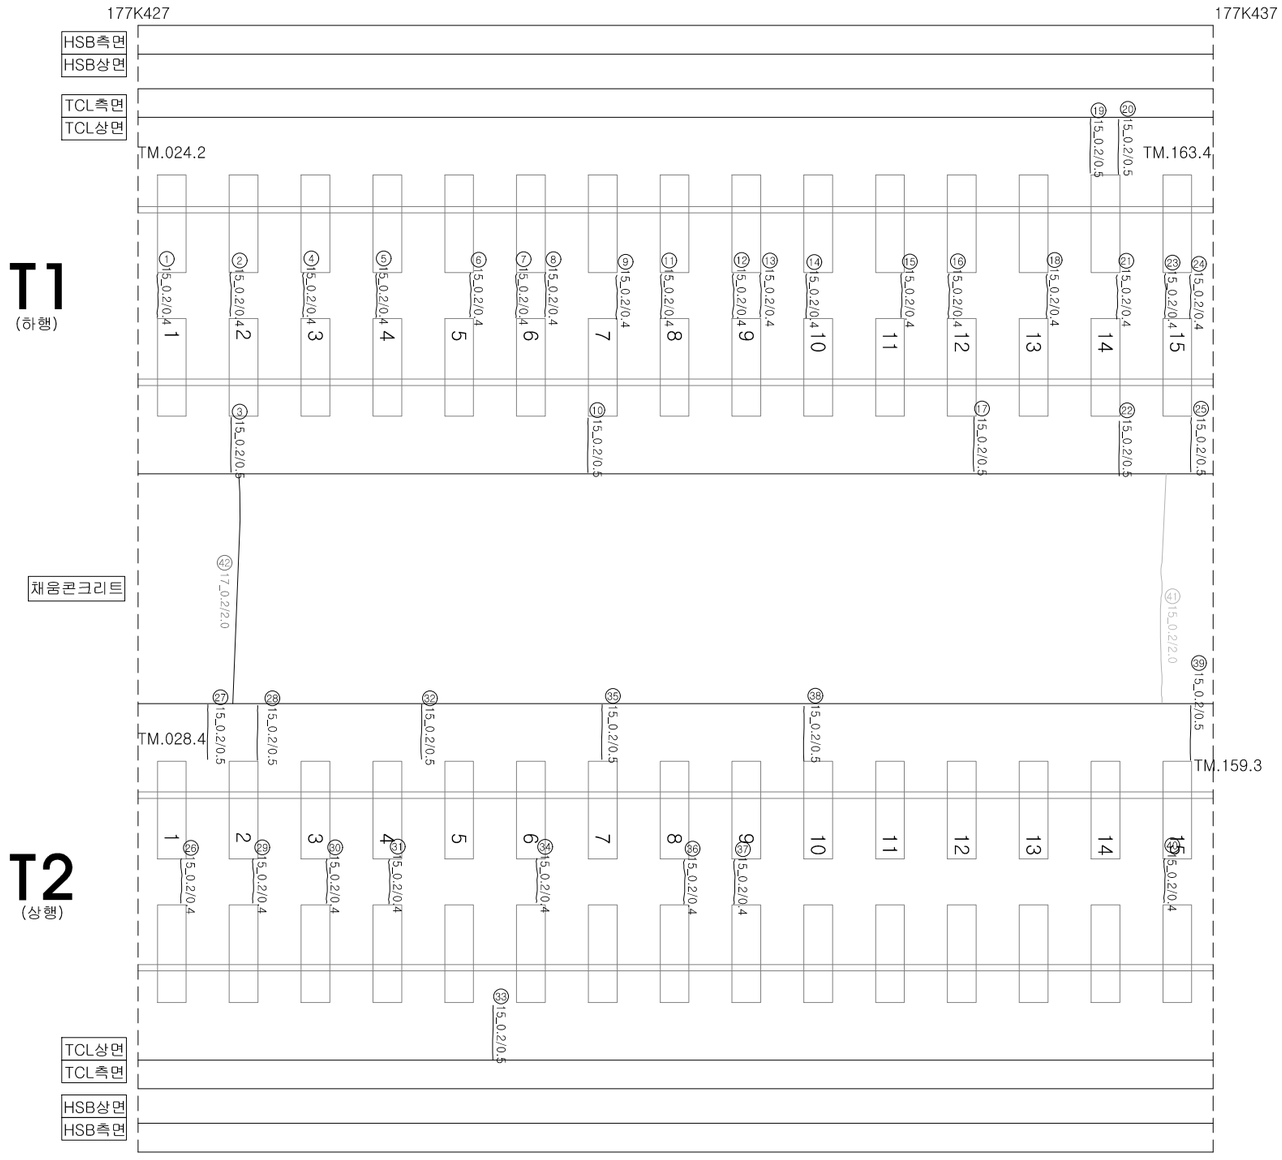
외관조사망도 번호
G100_ 장수고가_토공노반_43(177.427~177.437km, L=10m)

연번	손상	폭		연장		비고	연번	손상	폭		연장		비고
1	균열	0.2	mm	0.4	m								
2	균열	0.2	mm	0.4	m								
3	균열	0.2	mm	0.5	m								
4	균열	0.2	mm	0.4	m								
5	균열	0.2	mm	0.4	m								
6	균열	0.2	mm	0.4	m								
7	균열	0.2	mm	0.4	m								
8	균열	0.2	mm	0.4	m								
9	균열	0.2	mm	0.4	m								
10	균열	0.2	mm	0.5	m								
11	균열	0.2	mm	0.4	m								
12	균열	0.2	mm	0.4	m								
13	균열	0.2	mm	0.4	m								
14	균열	0.2	mm	0.4	m								
15	균열	0.2	mm	0.4	m								
16	균열	0.2	mm	0.4	m								
17	균열	0.2	mm	0.5	m								
18	균열	0.2	mm	0.4	m								
19	균열	0.2	mm	0.5	m								
20	균열	0.2	mm	0.5	m								
21	균열	0.2	mm	0.4	m								
22	균열	0.2	mm	0.5	m								
23	균열	0.2	mm	0.4	m								
24	균열	0.2	mm	0.4	m								
25	균열	0.2	mm	0.5	m								
26	균열	0.2	mm	0.4	m								
27	균열	0.2	mm	0.5	m								
28	균열	0.2	mm	0.5	m								
29	균열	0.2	mm	0.4	m								
30	균열	0.2	mm	0.4	m								
31	균열	0.2	mm	0.4	m								
32	균열	0.2	mm	0.5	m								
33	균열	0.2	mm	0.5	m								
34	균열	0.2	mm	0.4	m

35	균열	0.2	mm	0.4	m								
36	균열	0.2	mm	0.4	m								
37	균열	0.2	mm	0.4	m								
38	균열	0.2	mm	0.5	m								
39	균열	0.2	mm	0.5	m								
40	균열	0.2	mm	0.4	m								
41	균열	0.2	mm	2.0	m								
42	균열	0.2	mm	2.0	m

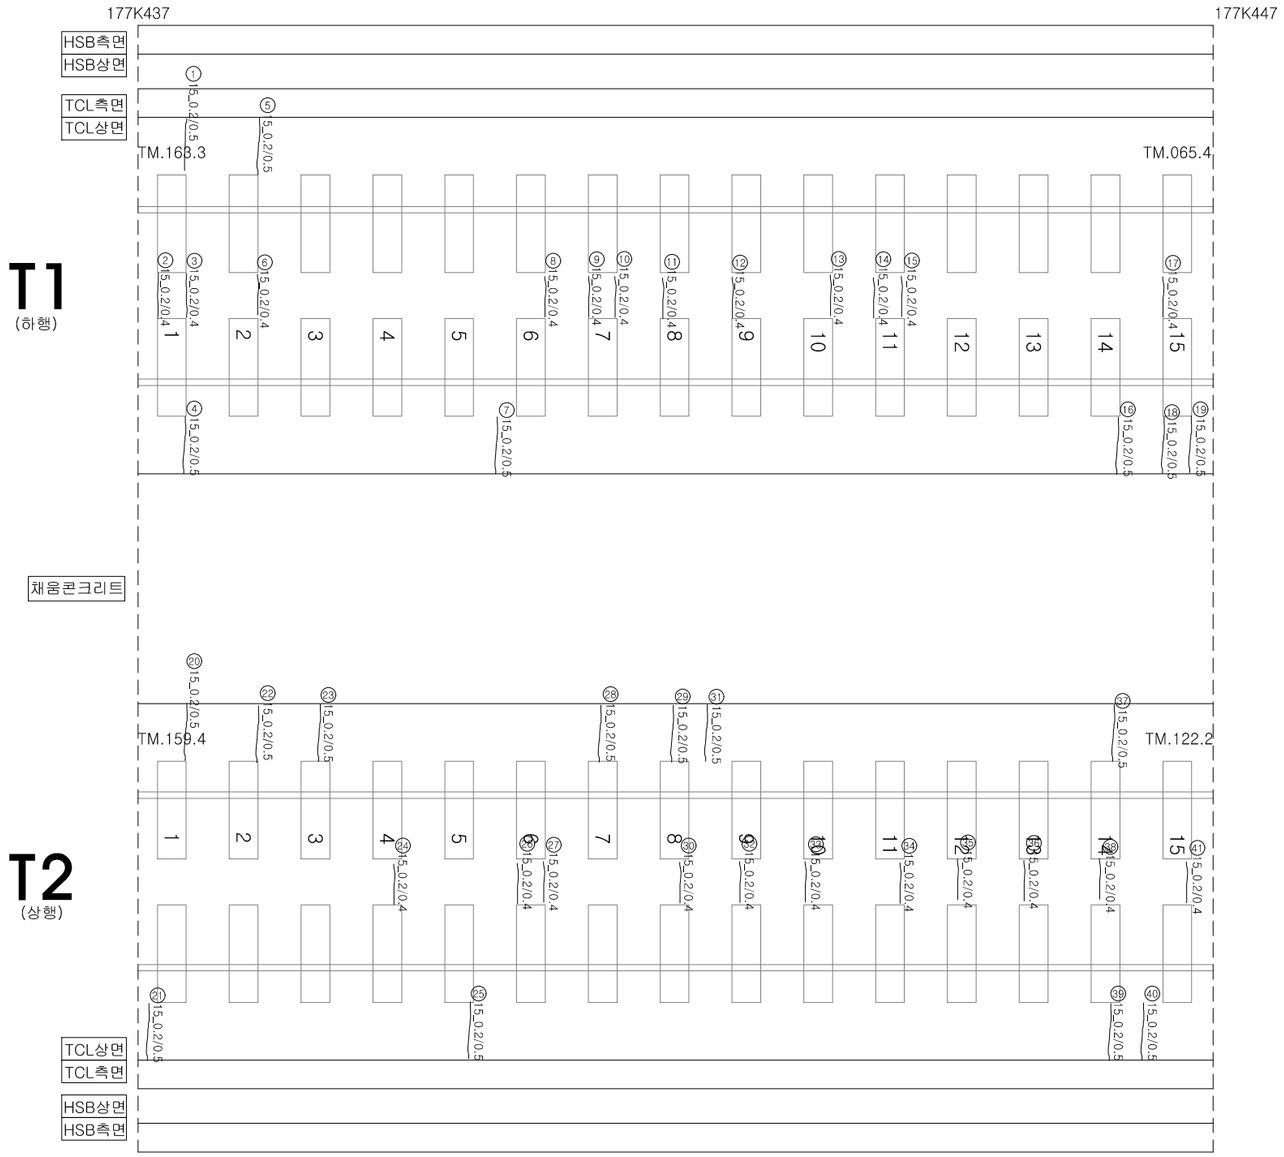
외관조사망도 번호
G100_ 장수고가_토공노반_44(177.437~177.447km, L=10m)

연번	손상	폭		연장		비고	연번	손상	폭		연장		비고
1	균열	0.2	㎜	0.5	m								
2	균열	0.2	㎜	0.4	m								
3	균열	0.2	㎜	0.4	m								
4	균열	0.2	㎜	0.5	m								
5	균열	0.2	㎜	0.5	m								
6	균열	0.2	㎜	0.4	m								
7	균열	0.2	㎜	0.5	m								
8	균열	0.2	㎜	0.4	m								
9	균열	0.2	㎜	0.4	m								
10	균열	0.2	㎜	0.4	m								
11	균열	0.2	㎜	0.4	m								
12	균열	0.2	㎜	0.4	m								
13	균열	0.2	㎜	0.4	m								
14	균열	0.2	㎜	0.4	m								
15	균열	0.2	㎜	0.4	m								
16	균열	0.2	㎜	0.5	m								
17	균열	0.2	㎜	0.4	m								
18	균열	0.2	㎜	0.5	m								
19	균열	0.2	㎜	0.5	m								
20	균열	0.2	㎜	0.5	m								
21	균열	0.2	㎜	0.5	m								
22	균열	0.2	㎜	0.5	m								
23	균열	0.2	㎜	0.5	m								
24	균열	0.2	㎜	0.4	m								
25	균열	0.2	㎜	0.5	m								
26	균열	0.2	㎜	0.4	m								
27	균열	0.2	㎜	0.4	m								
28	균열	0.2	㎜	0.5	m								
29	균열	0.2	㎜	0.5	m								
30	균열	0.2	㎜	0.4	m								
31	균열	0.2	㎜	0.5	m								
32	균열	0.2	㎜	0.4	m								
33	균열	0.2	㎜	0.4	m								
34	균열	0.2	㎜	0.4	m								
35	균열	0.2	㎜	0.4	m								
36	균열	0.2	㎜	0.4	m

37	균열	0.2	㎜	0.5	m								
38	균열	0.2	㎜	0.4	m								
39	균열	0.2	㎜	0.5	m								
40	균열	0.2	㎜	0.5	m								
41	균열	0.2	㎜	0.4	m

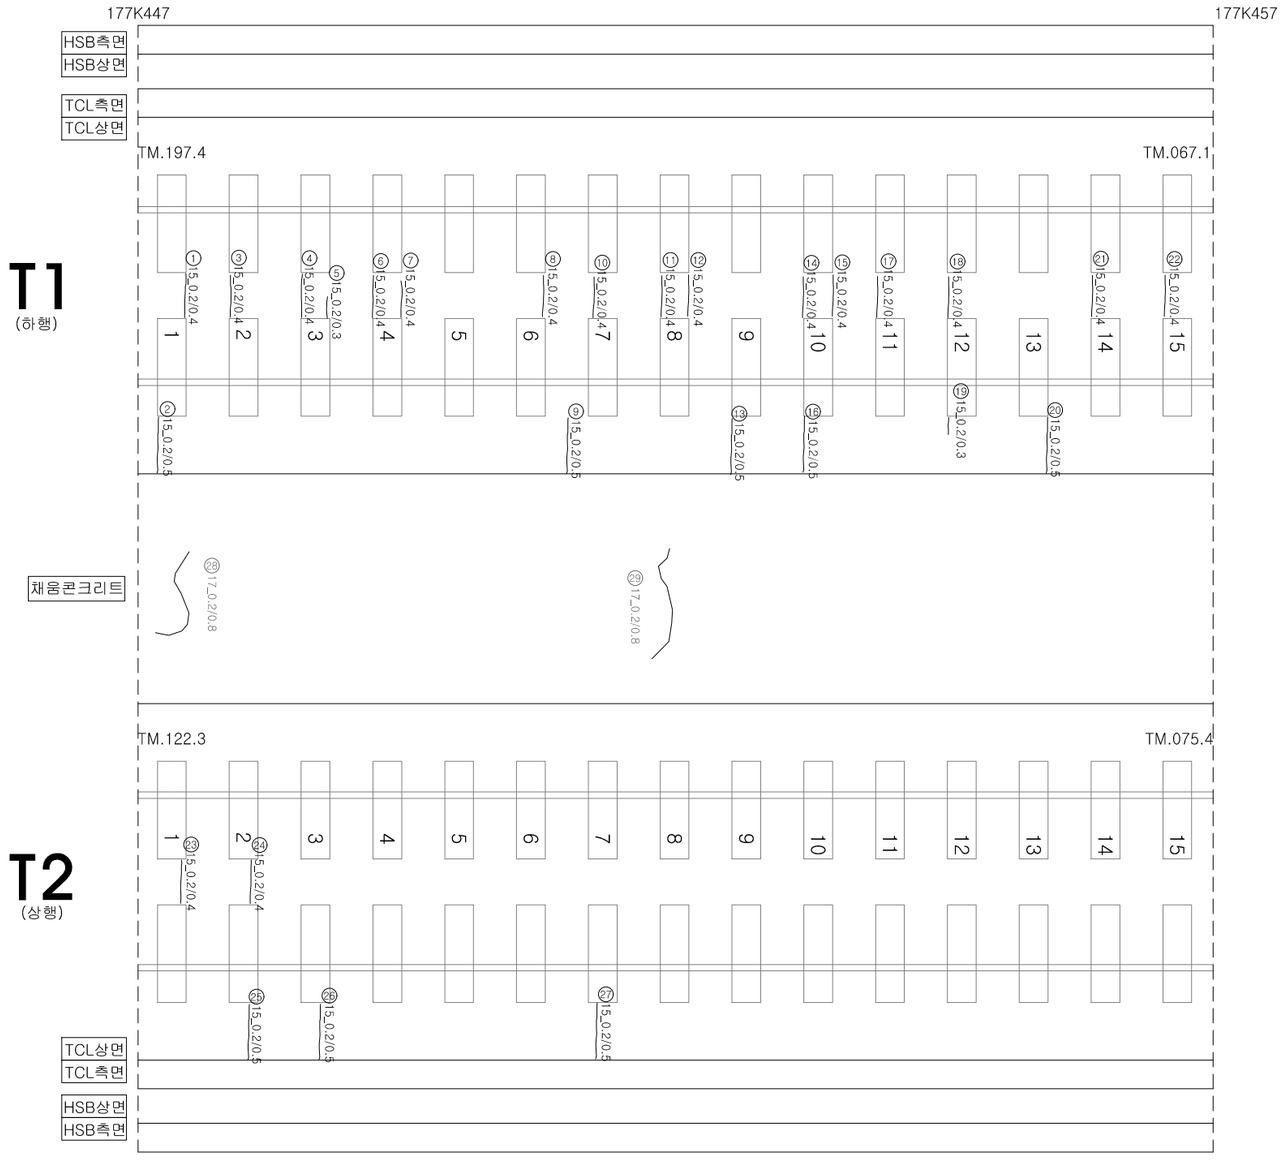
G100_ 장수고가_토공노반_45(177.447~177.457km, L=10m)

연번	손상	폭		연장		비고	연번	손상	폭		연장		비고
1	균열	0.2	㎜	0.4	m								
2	균열	0.2	㎜	0.5	m								
3	균열	0.2	㎜	0.4	m								
4	균열	0.2	㎜	0.4	m								
5	균열	0.2	㎜	0.4	m								
6	균열	0.2	㎜	0.4	m								
7	균열	0.2	㎜	0.4	m								
8	균열	0.2	㎜	0.5	m								
9	균열	0.2	㎜	0.4	m								
10	균열	0.2	㎜	0.4	m								
11	균열	0.2	㎜	0.4	m								
12	균열	0.2	㎜	0.5	m								
13	균열	0.2	㎜	0.4	m								
14	균열	0.2	㎜	0.4	m								
15	균열	0.2	㎜	0.5	m								
16	균열	0.2	㎜	0.4	m								
17	균열	0.2	㎜	0.4	m								
18	균열	0.2	㎜	0.3	m								
19	균열	0.2	㎜	0.4	m								
20	균열	0.2	㎜	0.5	m								
21	균열	0.2	㎜	0.4	m								
22	균열	0.2	㎜	0.4	m								
23	균열	0.2	㎜	0.4	m								
24	균열	0.2	㎜	0.4	m								
25	균열	0.2	㎜	0.5	m								
26	균열	0.2	㎜	0.5	m								
27	균열	0.2	㎜	0.8	m								
28	균열	0.2	㎜	0.8	m								
29	균열	0.2	㎜	0.5	m

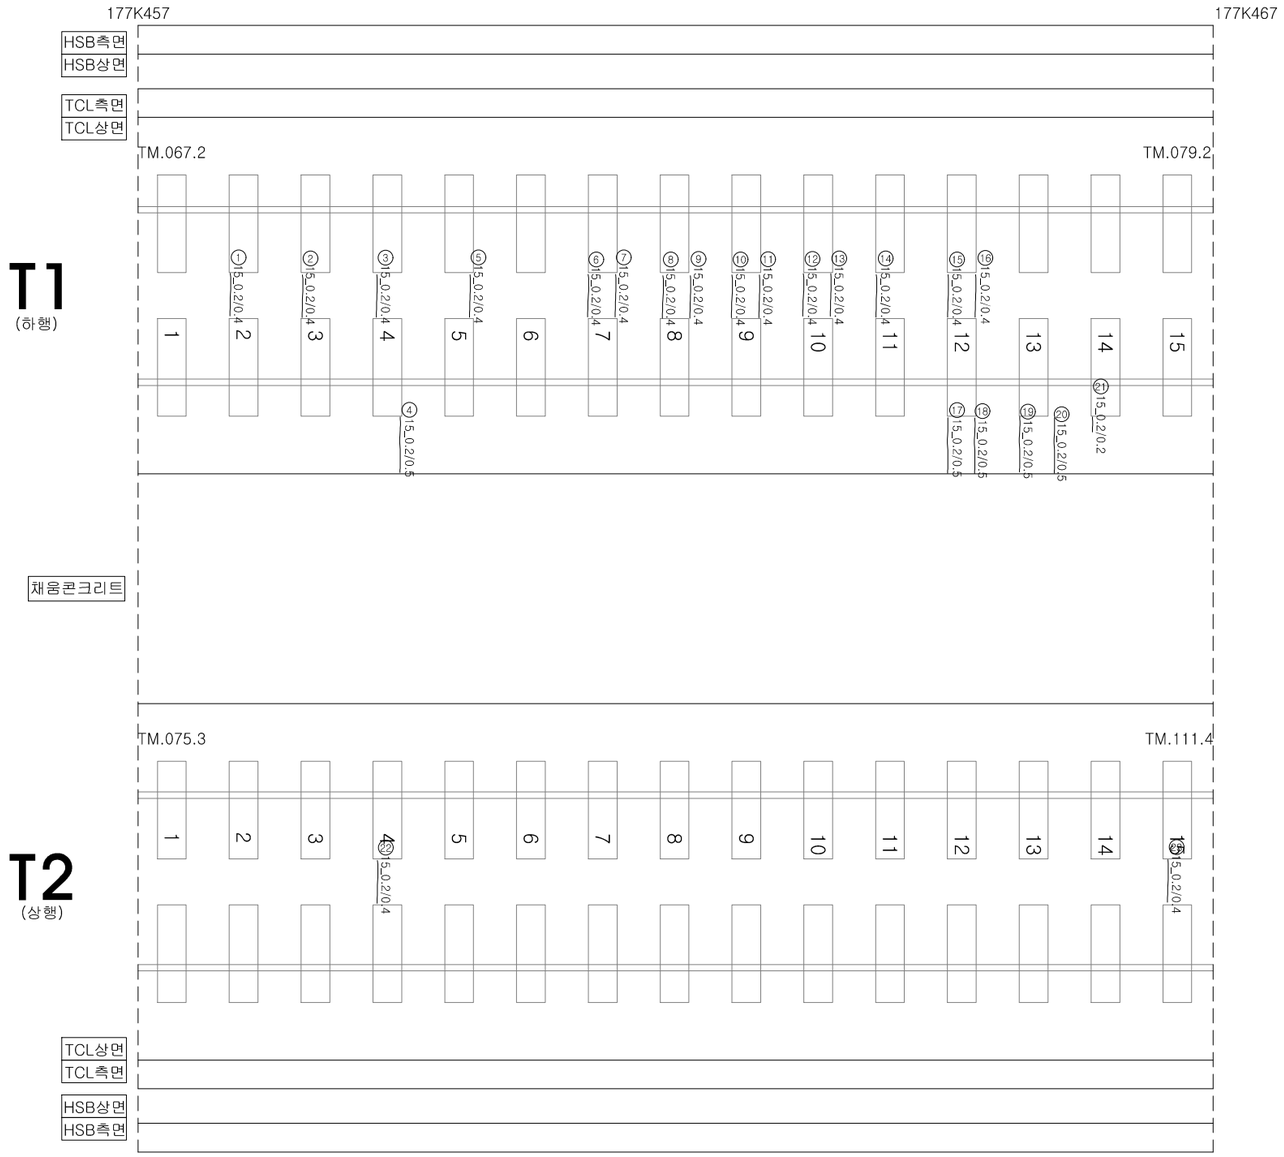
외관조사망도 번호
G100_ 장수고가_토공노반_46(177.457~177.467km, L=10m)

연번	손상	폭		연장		비고	연번	손상	폭		연장		비고
1	균열	0.2	㎜	0.4	m								
2	균열	0.2	㎜	0.4	m								
3	균열	0.2	㎜	0.4	m								
4	균열	0.2	㎜	0.5	m								
5	균열	0.2	㎜	0.4	m								
6	균열	0.2	㎜	0.4	m								
7	균열	0.2	㎜	0.4	m								
8	균열	0.2	㎜	0.4	m								
9	균열	0.2	㎜	0.4	m								
10	균열	0.2	㎜	0.4	m								
11	균열	0.2	㎜	0.4	m								
12	균열	0.2	㎜	0.4	m								
13	균열	0.2	㎜	0.4	m								
14	균열	0.2	㎜	0.4	m								
15	균열	0.2	㎜	0.4	m								
16	균열	0.2	㎜	0.4	m								
17	균열	0.2	㎜	0.5	m								
18	균열	0.2	㎜	0.5	m								
19	균열	0.2	㎜	0.5	m								
20	균열	0.2	㎜	0.5	m								
21	균열	0.2	㎜	0.2	m								
22	균열	0.2	㎜	0.4	m								
23	균열	0.2	㎜	0.4	m

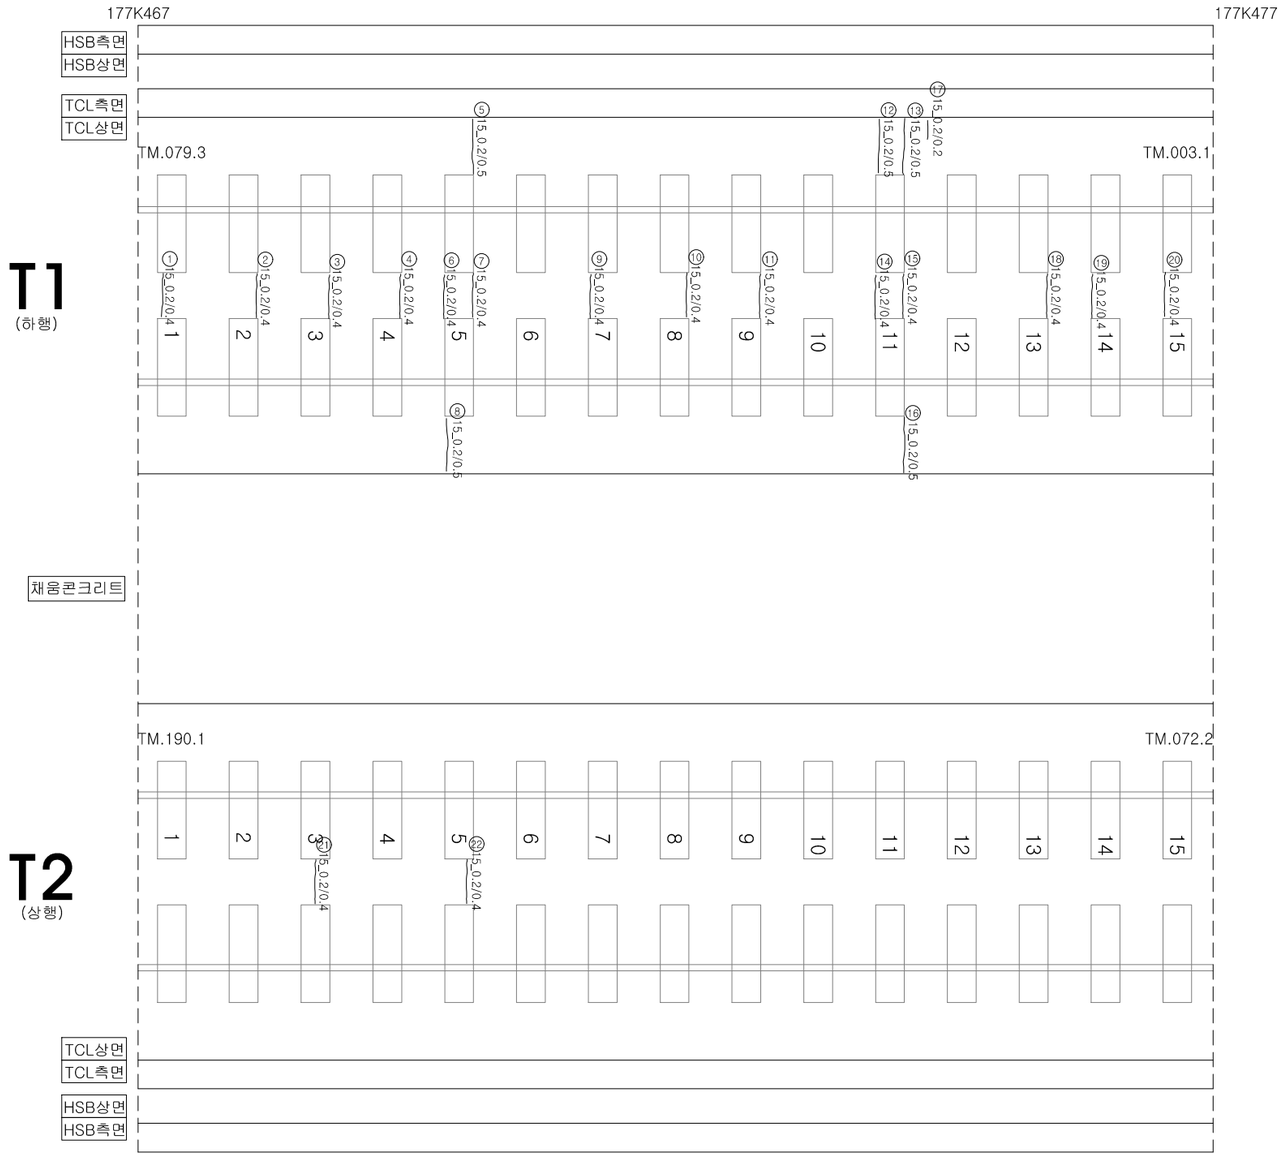
G100_ 장수고가_토공노반_47(177.467~177.477km, L=10m)

연번	손상	폭		연장		비고	연번	손상	폭		연장		비고
1	균열	0.2	㎜	0.4	m								
2	균열	0.2	㎜	0.4	m								
3	균열	0.2	㎜	0.4	m								
4	균열	0.2	㎜	0.4	m								
5	균열	0.2	㎜	0.5	m								
6	균열	0.2	㎜	0.4	m								
7	균열	0.2	㎜	0.4	m								
8	균열	0.2	㎜	0.5	m								
9	균열	0.2	㎜	0.4	m								
10	균열	0.2	㎜	0.4	m								
11	균열	0.2	㎜	0.4	m								
12	균열	0.2	㎜	0.5	m								
13	균열	0.2	㎜	0.5	m								
14	균열	0.2	㎜	0.4	m								
15	균열	0.2	㎜	0.4	m								
16	균열	0.2	㎜	0.5	m								
17	균열	0.2	㎜	0.2	m								
18	균열	0.2	㎜	0.4	m								
19	균열	0.2	㎜	0.4	m								
20	균열	0.2	㎜	0.4	m								
21	균열	0.2	㎜	0.2	m								
22	균열	0.2	㎜	0.4	m

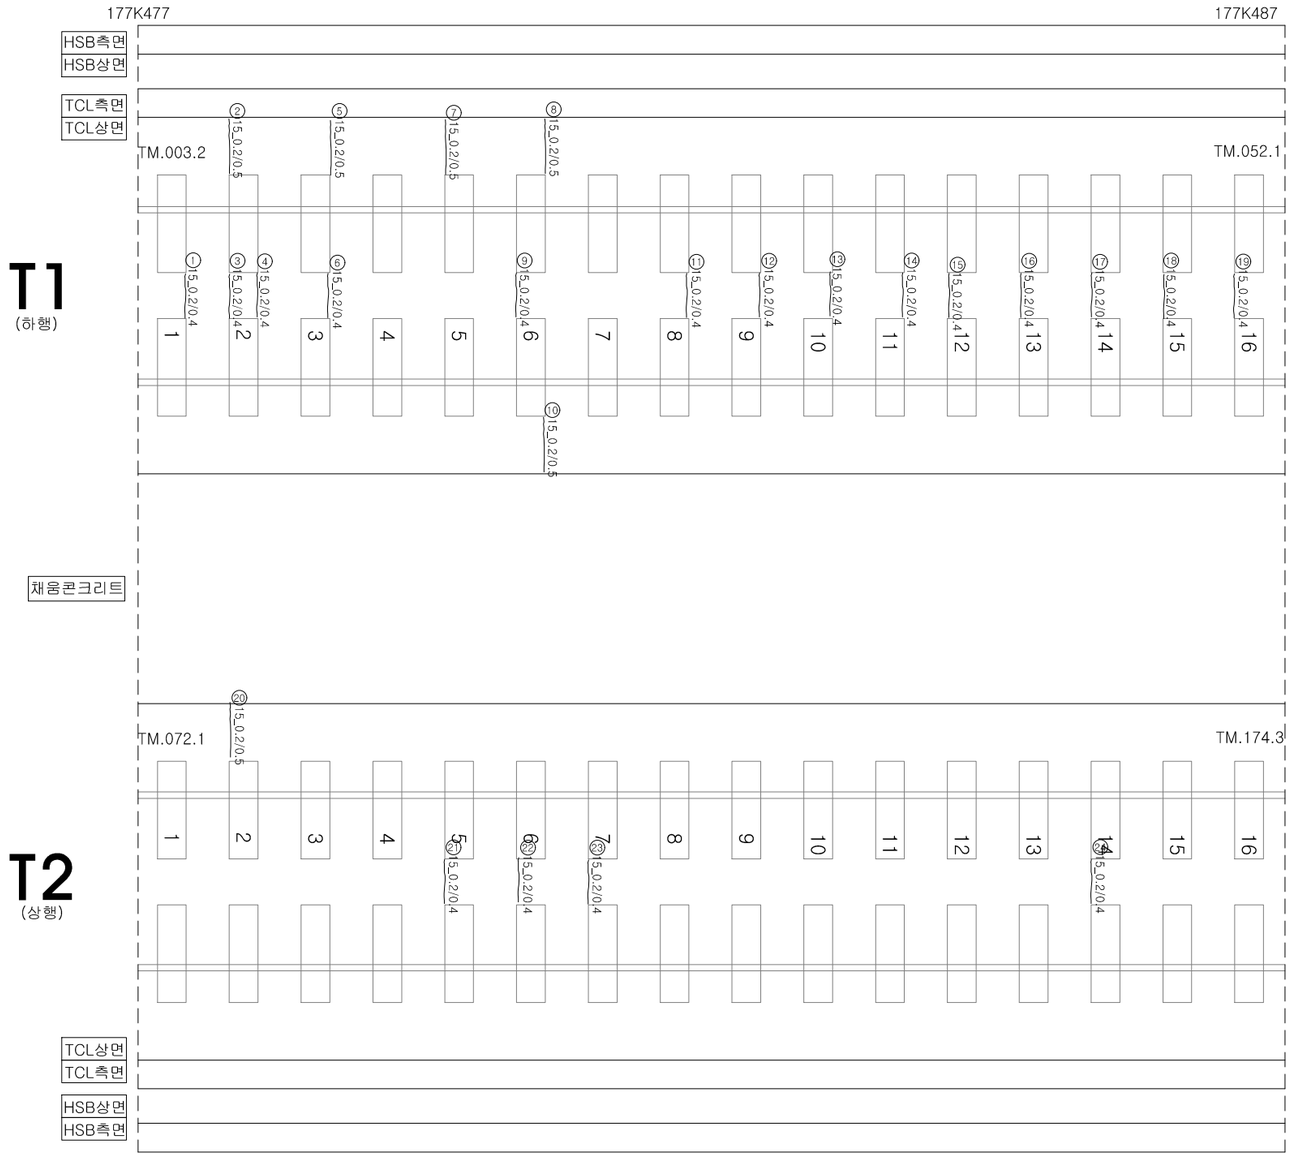
G100_ 장수고가_토공노반_48(177.477~177.487km, L=10m)

연번	손상	폭		연장		비고	연번	손상	폭		연장		비고
1	균열	0.2	㎜	0.4	m								
2	균열	0.2	㎜	0.5	m								
3	균열	0.2	㎜	0.4	m								
4	균열	0.2	㎜	0.4	m								
5	균열	0.2	㎜	0.5	m								
6	균열	0.2	㎜	0.4	m								
7	균열	0.2	㎜	0.5	m								
8	균열	0.2	㎜	0.5	m								
9	균열	0.2	㎜	0.4	m								
10	균열	0.2	㎜	0.5	m								
11	균열	0.2	㎜	0.4	m								
12	균열	0.2	㎜	0.4	m								
13	균열	0.2	㎜	0.4	m								
14	균열	0.2	㎜	0.4	m								
15	균열	0.2	㎜	0.4	m								
16	균열	0.2	㎜	0.4	m								
17	균열	0.2	㎜	0.4	m								
18	균열	0.2	㎜	0.4	m								
19	균열	0.2	㎜	0.4	m								
20	균열	0.2	㎜	0.5	m								
21	균열	0.2	㎜	0.4	m								
22	균열	0.2	㎜	0.4	m								
23	균열	0.2	㎜	0.4	m								
24	균열	0.2	㎜	0.4	m

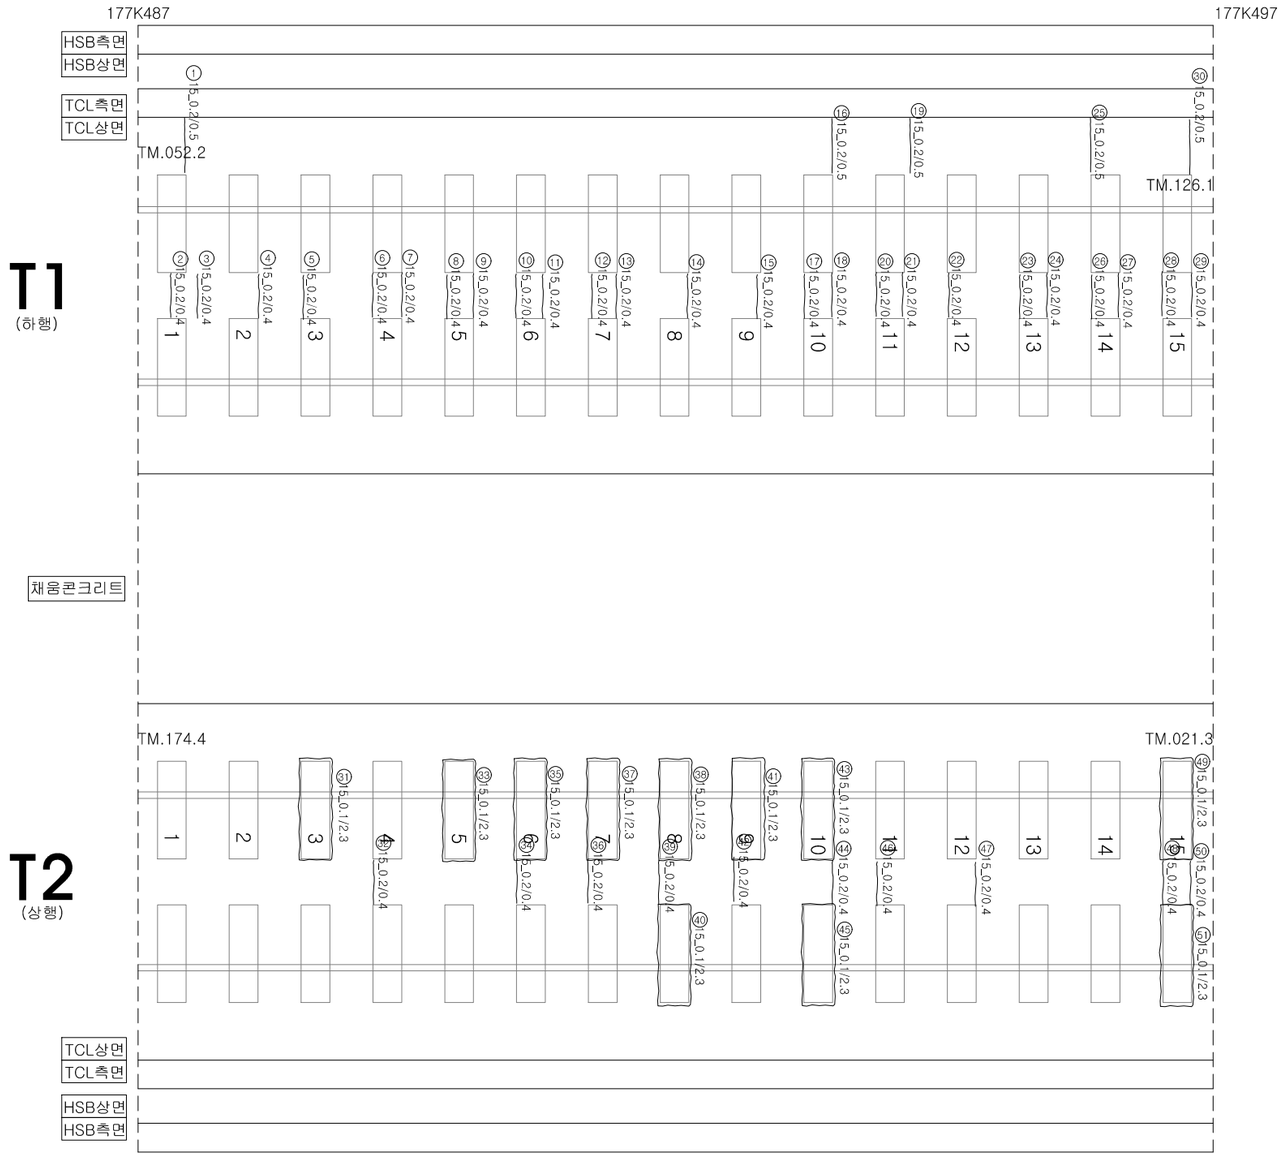
G100_ 장수고가_토공노반_49(177.487~177.497km, L=10m)

연번	손상	폭		연장		비고	연번	손상	폭		연장		비고
1	균열	0.2	㎜	0.5	m								
2	균열	0.2	㎜	0.4	m								
3	균열	0.2	㎜	0.4	m								
4	균열	0.2	㎜	0.4	m								
5	균열	0.2	㎜	0.4	m								
6	균열	0.2	㎜	0.4	m								
7	균열	0.2	㎜	0.4	m								
8	균열	0.2	㎜	0.4	m								
9	균열	0.2	㎜	0.4	m								
10	균열	0.2	㎜	0.4	m								
11	균열	0.2	㎜	0.4	m								
12	균열	0.2	㎜	0.4	m								
13	균열	0.2	㎜	0.4	m								
14	균열	0.2	㎜	0.4	m								
15	균열	0.2	㎜	0.4	m								
16	균열	0.2	㎜	0.5	m								
17	균열	0.2	㎜	0.4	m								
18	균열	0.2	㎜	0.4	m								
19	균열	0.2	㎜	0.5	m								
20	균열	0.2	㎜	0.4	m								
21	균열	0.2	㎜	0.4	m								
22	균열	0.2	㎜	0.4	m								
23	균열	0.2	㎜	0.4	m								
24	균열	0.2	㎜	0.5	m								
25	균열	0.2	㎜	0.4	m								
26	균열	0.2	㎜	0.4	m								
27	균열	0.2	㎜	0.4	m								
28	균열	0.2	㎜	0.5	m								
29	균열	0.2	㎜	0.4	m								
30	균열	0.2	㎜	0.4	m								
31	경계부 균열	0.1	㎜	2.3	m								
32	균열	0.2	㎜	0.4	m								
33	경계부 균열	0.1	㎜	2.3	m								
34	균열	0.2	㎜	0.4	m								
35	경계부 균열	0.1	㎜	2.3	m

36	균열	0.2	㎜	0.4	m								
37	경계부 균열	0.1	㎜	2.3	m								
38	경계부 균열	0.1	㎜	2.3	m								
39	균열	0.2	㎜	0.4	m								
40	경계부 균열	0.1	㎜	2.3	m								
41	경계부 균열	0.1	㎜	2.3	m								
42	균열	0.2	㎜	0.4	m								
43	경계부 균열	0.1	㎜	2.3	m								
44	균열	0.2	㎜	0.4	m								
45	경계부 균열	0.1	㎜	2.3	m								
46	균열	0.2	㎜	0.4	m								
47	균열	0.2	㎜	0.4	m								
48	균열	0.2	㎜	0.4	m								
49	경계부 균열	0.1	㎜	2.3	m								
50	균열	0.2	㎜	0.4	m								
51	경계부 균열	0.1	㎜	2.3	m
