68. G100_장수고가_토공노반

점검 일자	2017. 07.12~2017. 10.25
평균 기온	11.8 ~ 21.6℃

호남고속선 장수고가_토공노반_1(177.007~177.017km, L=10m)

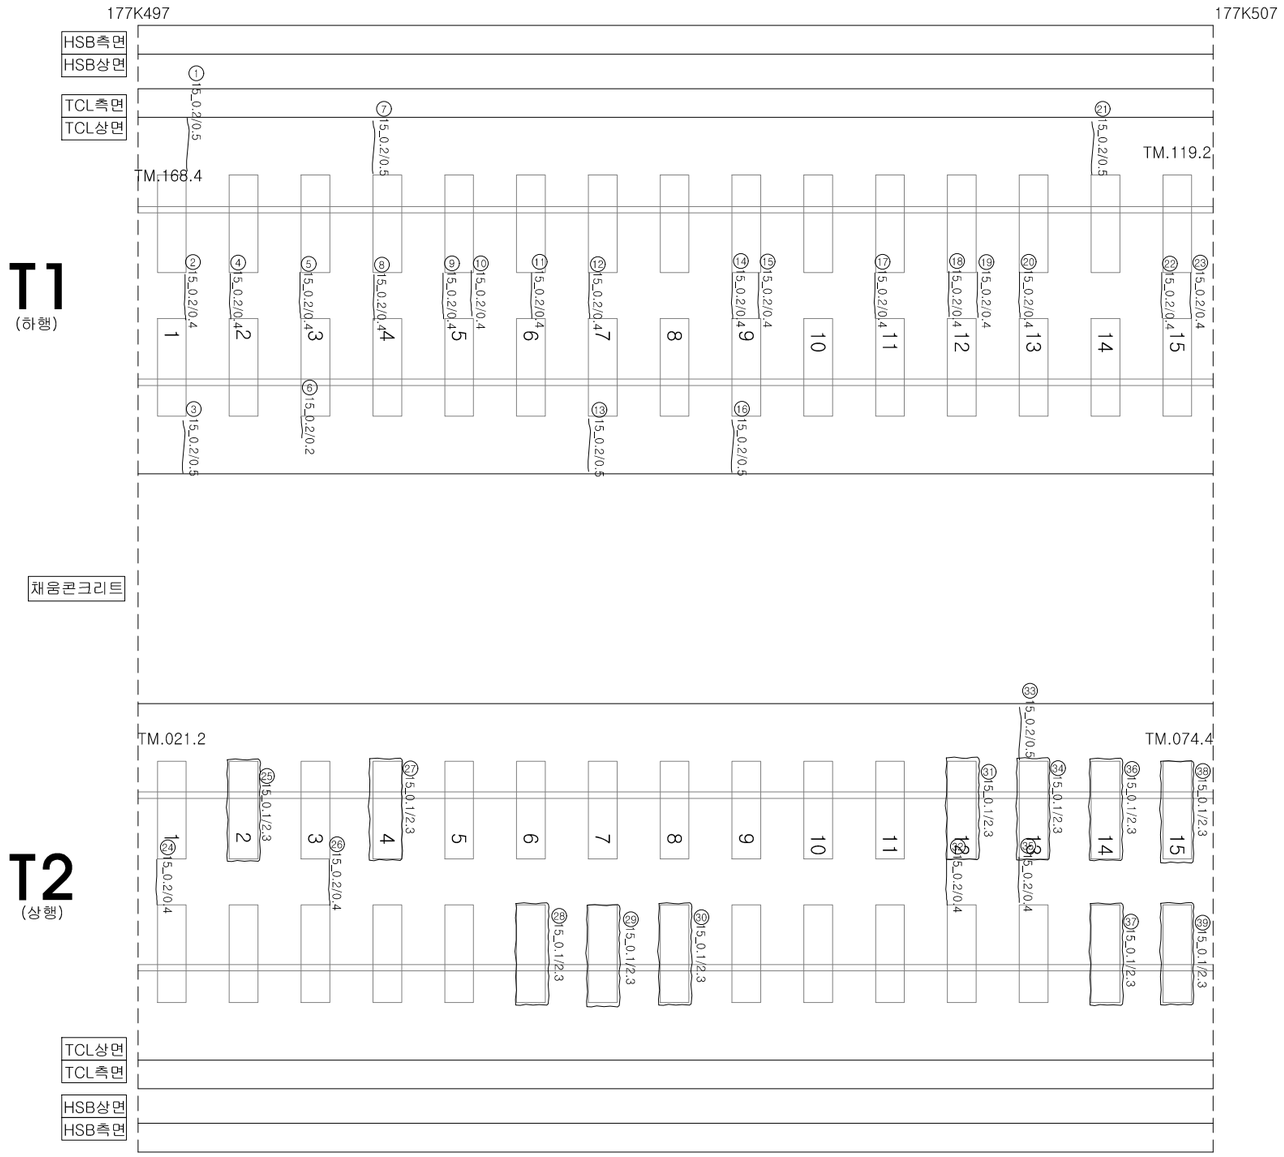
외관조사망도 번호
G100_ 장수고가_토공노반_50(177.497~177.507km, L=10m)

연번	손상	폭		연장		비고	연번	손상	폭		연장		비고
1	균열	0.2	㎜	0.5	m								
2	균열	0.2	㎜	0.4	m								
3	균열	0.2	㎜	0.5	m								
4	균열	0.2	㎜	0.4	m								
5	균열	0.2	㎜	0.4	m								
6	균열	0.2	㎜	0.2	m								
7	균열	0.2	㎜	0.5	m								
8	균열	0.2	㎜	0.4	m								
9	균열	0.2	㎜	0.4	m								
10	균열	0.2	㎜	0.4	m								
11	균열	0.2	㎜	0.4	m								
12	균열	0.2	㎜	0.4	m								
13	균열	0.2	㎜	0.5	m								
14	균열	0.2	㎜	0.4	m								
15	균열	0.2	㎜	0.4	m								
16	균열	0.2	㎜	0.5	m								
17	균열	0.2	㎜	0.4	m								
18	균열	0.2	㎜	0.4	m								
19	균열	0.2	㎜	0.4	m								
20	균열	0.2	㎜	0.4	m								
21	균열	0.2	㎜	0.5	m								
22	균열	0.2	㎜	0.4	m								
23	균열	0.2	㎜	0.4	m								
24	균열	0.2	㎜	0.4	m								
25	경계부 균열	0.1	㎜	2.3	m								
26	균열	0.2	㎜	0.4	m								
27	경계부 균열	0.1	㎜	2.3	m								
28	경계부 균열	0.1	㎜	2.3	m								
29	경계부 균열	0.1	㎜	2.3	m								
30	경계부 균열	0.1	㎜	2.3	m								
31	경계부 균열	0.1	㎜	2.3	m								
32	균열	0.2	㎜	0.4	m								
33	균열	0.1	㎜	0.5	m								
34	경계부 균열	0.1	㎜	2.3	m								
35	균열	0.2	㎜	0.4	m

36	경계부 균열	0.1	㎜	2.3	m								
37	경계부 균열	0.1	㎜	2.3	m								
38	경계부 균열	0.1	㎜	2.3	m								
39	경계부 균열	0.1	㎜	2.3	m

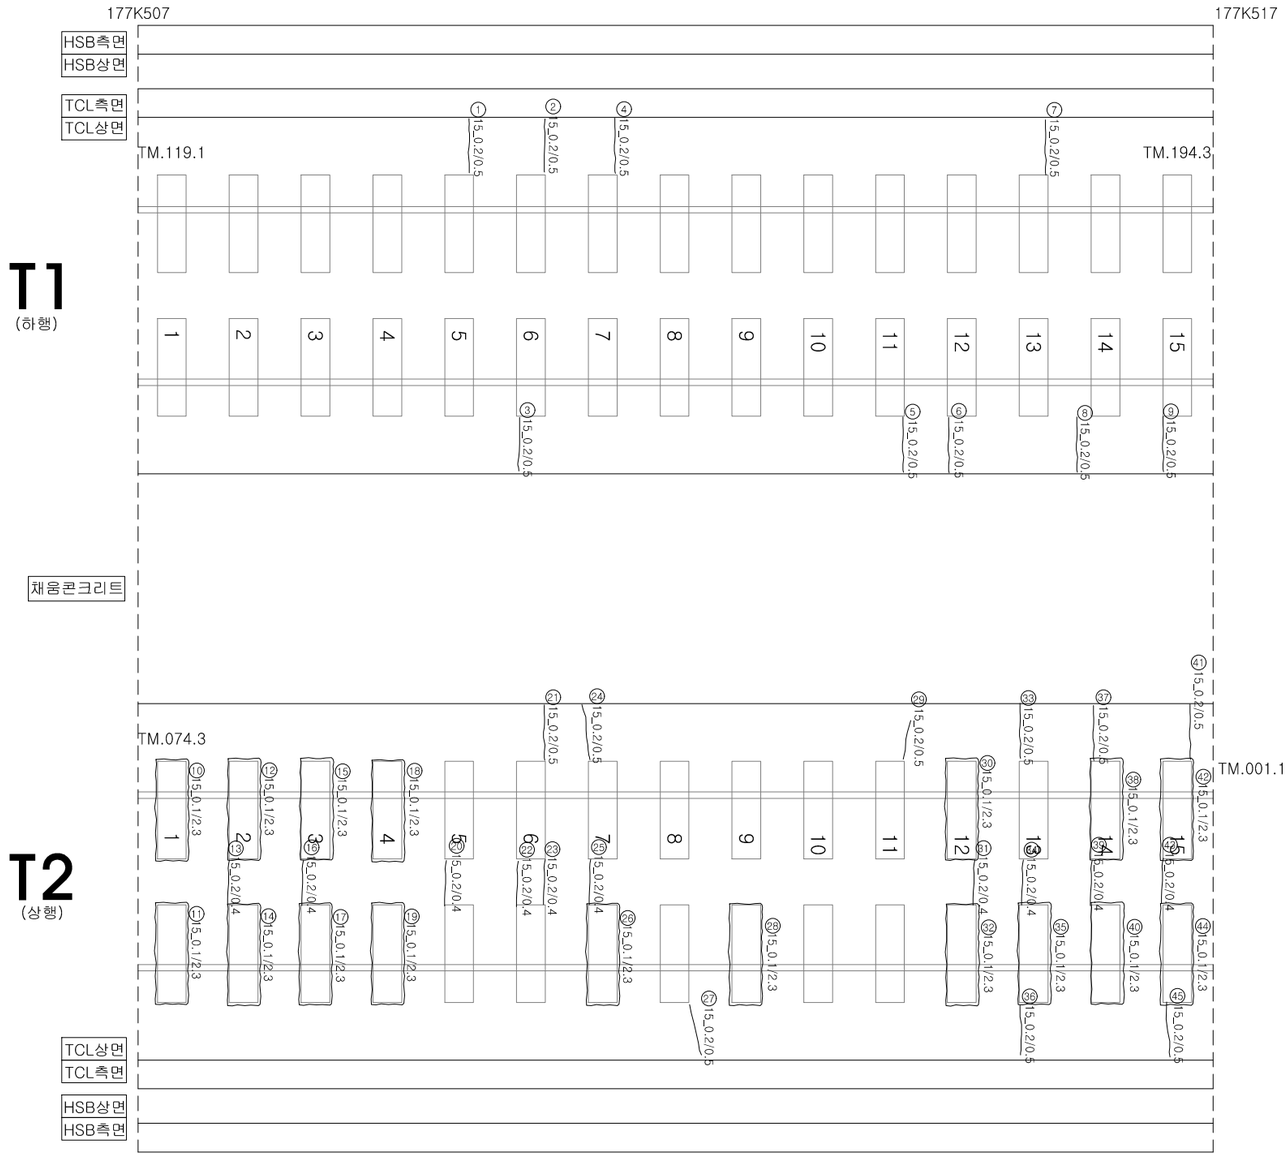
외관조사망도 번호
G100_ 장수고가_토공노반_51(177.507~177.517km, L=10m)

연번	손상	폭		연장		비고	연번	손상	폭		연장		비고
1	균열	0.2	㎜	0.5	m								
2	균열	0.2	㎜	0.5	m								
3	균열	0.2	㎜	0.5	m								
4	균열	0.2	㎜	0.5	m								
5	균열	0.2	㎜	0.5	m								
6	균열	0.2	㎜	0.5	m								
7	균열	0.2	㎜	0.5	m								
8	균열	0.2	㎜	0.5	m								
9	균열	0.2	㎜	0.5	m								
10	경계부 균열	0.1	㎜	2.3	m								
11	경계부 균열	0.1	㎜	2.3	m								
12	경계부 균열	0.1	㎜	2.3	m								
13	균열	0.2	㎜	0.4	m								
14	경계부 균열	0.1	㎜	2.3	m								
15	경계부 균열	0.1	㎜	2.3	m								
16	균열	0.2	㎜	0.4	m								
17	경계부 균열	0.1	㎜	2.3	m								
18	경계부 균열	0.1	㎜	2.3	m								
19	경계부 균열	0.1	㎜	2.3	m								
20	균열	0.2	㎜	0.4	m								
21	균열	0.2	㎜	0.5	m								
22	균열	0.2	㎜	0.4	m								
23	균열	0.2	㎜	0.4	m								
24	균열	0.2	㎜	0.5	m								
25	균열	0.2	㎜	0.4	m								
26	경계부 균열	0.1	㎜	2.3	m								
27	균열	0.2	㎜	0.5	m								
28	경계부 균열	0.1	㎜	2.3	m								
29	균열	0.2	㎜	0.5	m								
30	경계부 균열	0.1	㎜	2.3	m								
31	균열	0.2	㎜	0.4	m								
32	경계부 균열	0.1	㎜	2.3	m								
33	균열	0.2	㎜	0.5	m								
34	균열	0.2	㎜	0.4	m

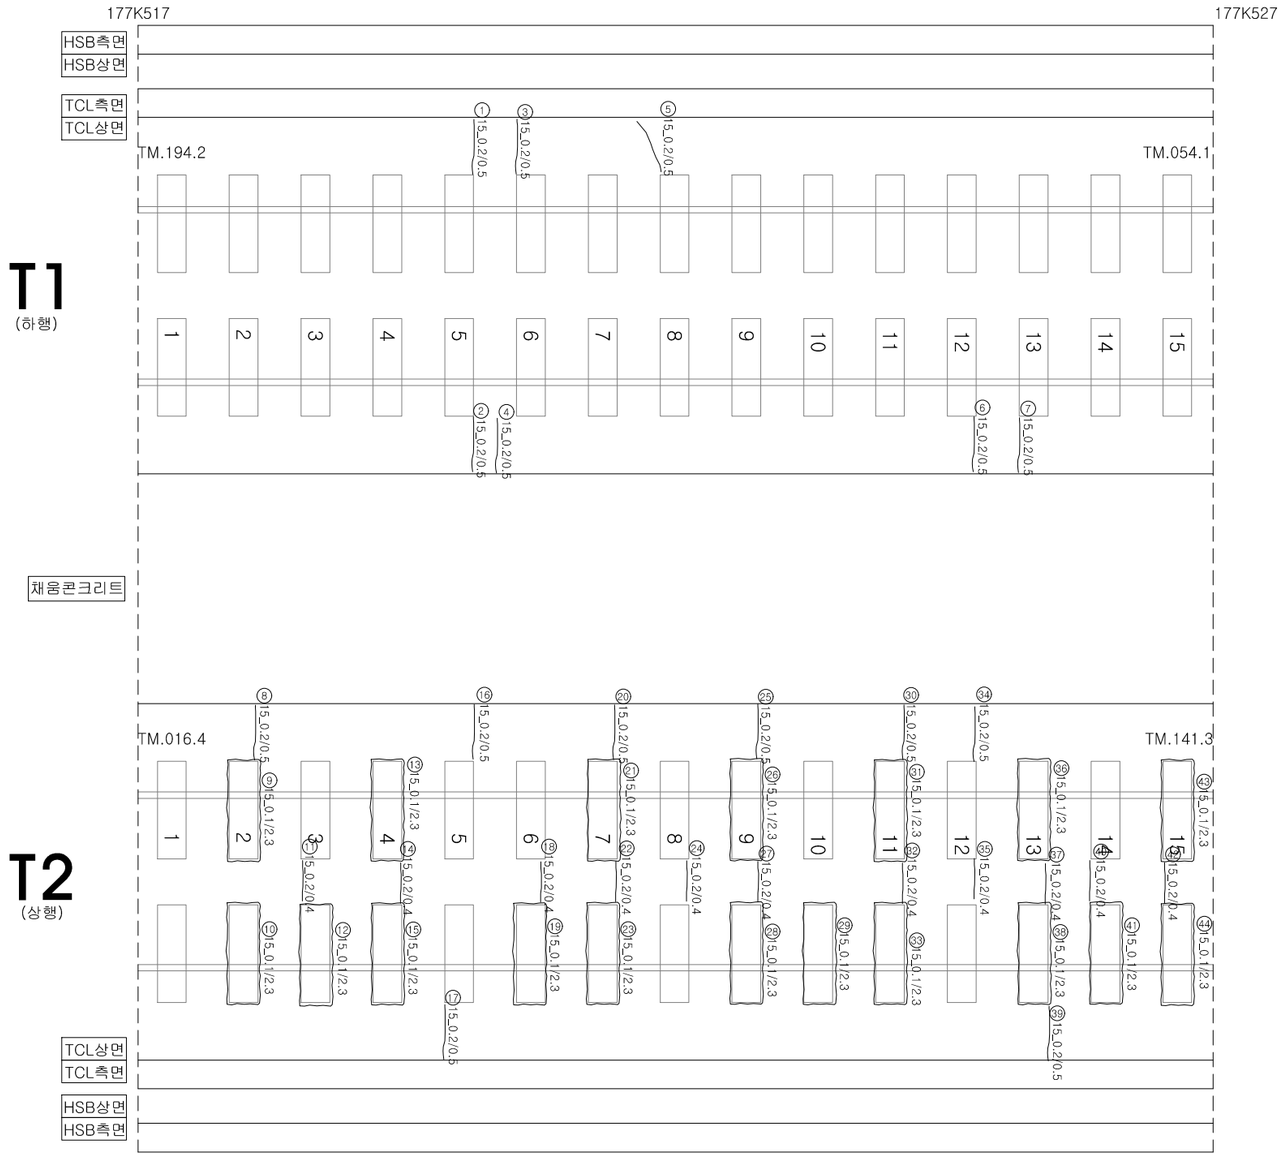
외관조사망도 번호
G100_ 장수고가_토공노반_52(177.517~177.527km, L=10m)

연번	손상	폭		연장		비고	연번	손상	폭		연장		비고
1	균열	0.2	㎜	0.5	m								
2	균열	0.2	㎜	0.5	m								
3	균열	0.2	㎜	0.5	m								
4	균열	0.2	㎜	0.5	m								
5	균열	0.2	㎜	0.5	m								
6	균열	0.2	㎜	0.5	m								
7	균열	0.2	㎜	0.5	m								
8	균열	0.2	㎜	0.5	m								
9	경계부 균열	0.1	㎜	2.3	m								
10	경계부 균열	0.1	㎜	2.3	m								
11	균열	0.2	㎜	0.4	m								
12	경계부 균열	0.1	㎜	2.3	m								
13	경계부 균열	0.1	㎜	2.3	m								
14	균열	0.2	㎜	0.4	m								
15	경계부 균열	0.1	㎜	2.3	m								
16	균열	0.2	㎜	0.5	m								
17	균열	0.2	㎜	0.5	m								
18	균열	0.2	㎜	0.4	m								
19	경계부 균열	0.1	㎜	2.3	m								
20	균열	0.2	㎜	0.5	m								
21	경계부 균열	0.1	㎜	2.3	m								
22	균열	0.2	㎜	0.4	m								
23	경계부 균열	0.1	㎜	2.3	m								
24	균열	0.2	㎜	0.4	m								
25	균열	0.2	㎜	0.5	m								
26	경계부 균열	0.1	㎜	2.3	m								
27	균열	0.2	㎜	0.4	m								
28	경계부 균열	0.1	㎜	2.3	m								
29	경계부 균열	0.1	㎜	2.3	m								
30	균열	0.2	㎜	0.5	m								
31	경계부 균열	0.1	㎜	2.3	m								
32	균열	0.2	㎜	0.4	m								
33	경계부 균열	0.1	㎜	2.3	m								
34	균열	0.2	㎜	0.5	m

35	균열	0.2	㎜	0.4	m								
36	경계부 균열	0.1	㎜	2.3	m								
37	균열	0.2	㎜	0.4	m								
38	경계부 균열	0.1	㎜	2.3	m								
39	균열	0.2	㎜	0.5	m								
40	균열	0.2	㎜	0.4	m								
41	경계부 균열	0.1	㎜	2.3	m								
42	균열	0.2	㎜	0.4	m								
43	경계부 균열	0.1	㎜	2.3	m								
44	경계부 균열	0.1	㎜	2.3	m

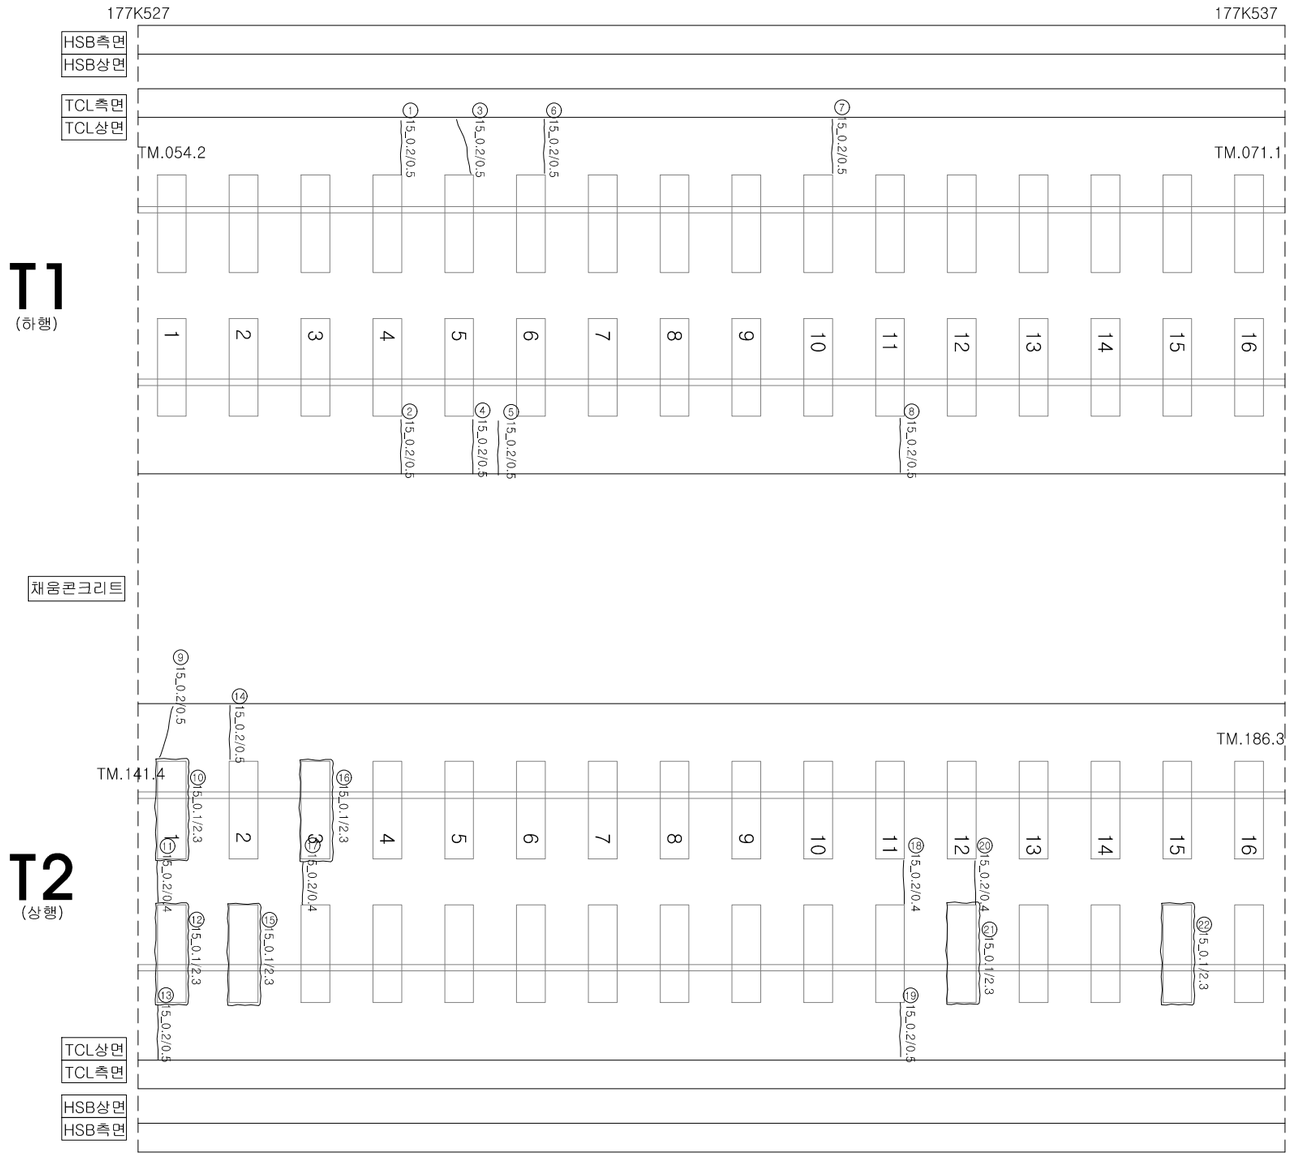
G100_ 장수고가_토공노반_53(177.527~177.537km, L=10m)

연번	손상	폭		연장		비고	연번	손상	폭		연장		비고
1	균열	0.2	㎜	0.5	m								
2	균열	0.2	㎜	0.5	m								
3	균열	0.2	㎜	0.5	m								
4	균열	0.2	㎜	0.5	m								
5	균열	0.2	㎜	0.5	m								
6	균열	0.2	㎜	0.5	m								
7	균열	0.2	㎜	0.5	m								
8	균열	0.2	㎜	0.5	m								
9	균열	0.2	㎜	0.5	m								
10	경계부 균열	0.1	㎜	2.3	m								
11	균열	0.2	㎜	0.4	m								
12	경계부 균열	0.1	㎜	2.3	m								
13	균열	0.2	㎜	0.5	m								
14	균열	0.2	㎜	0.5	m								
15	경계부 균열	0.1	㎜	2.3	m								
16	경계부 균열	0.1	㎜	2.3	m								
17	균열	0.2	㎜	0.4	m								
18	균열	0.2	㎜	0.4	m								
19	균열	0.2	㎜	0.5	m								
20	균열	0.2	㎜	0.4	m								
21	경계부 균열	0.1	㎜	2.3	m								
22	경계부 균열	0.1	㎜	2.3	m

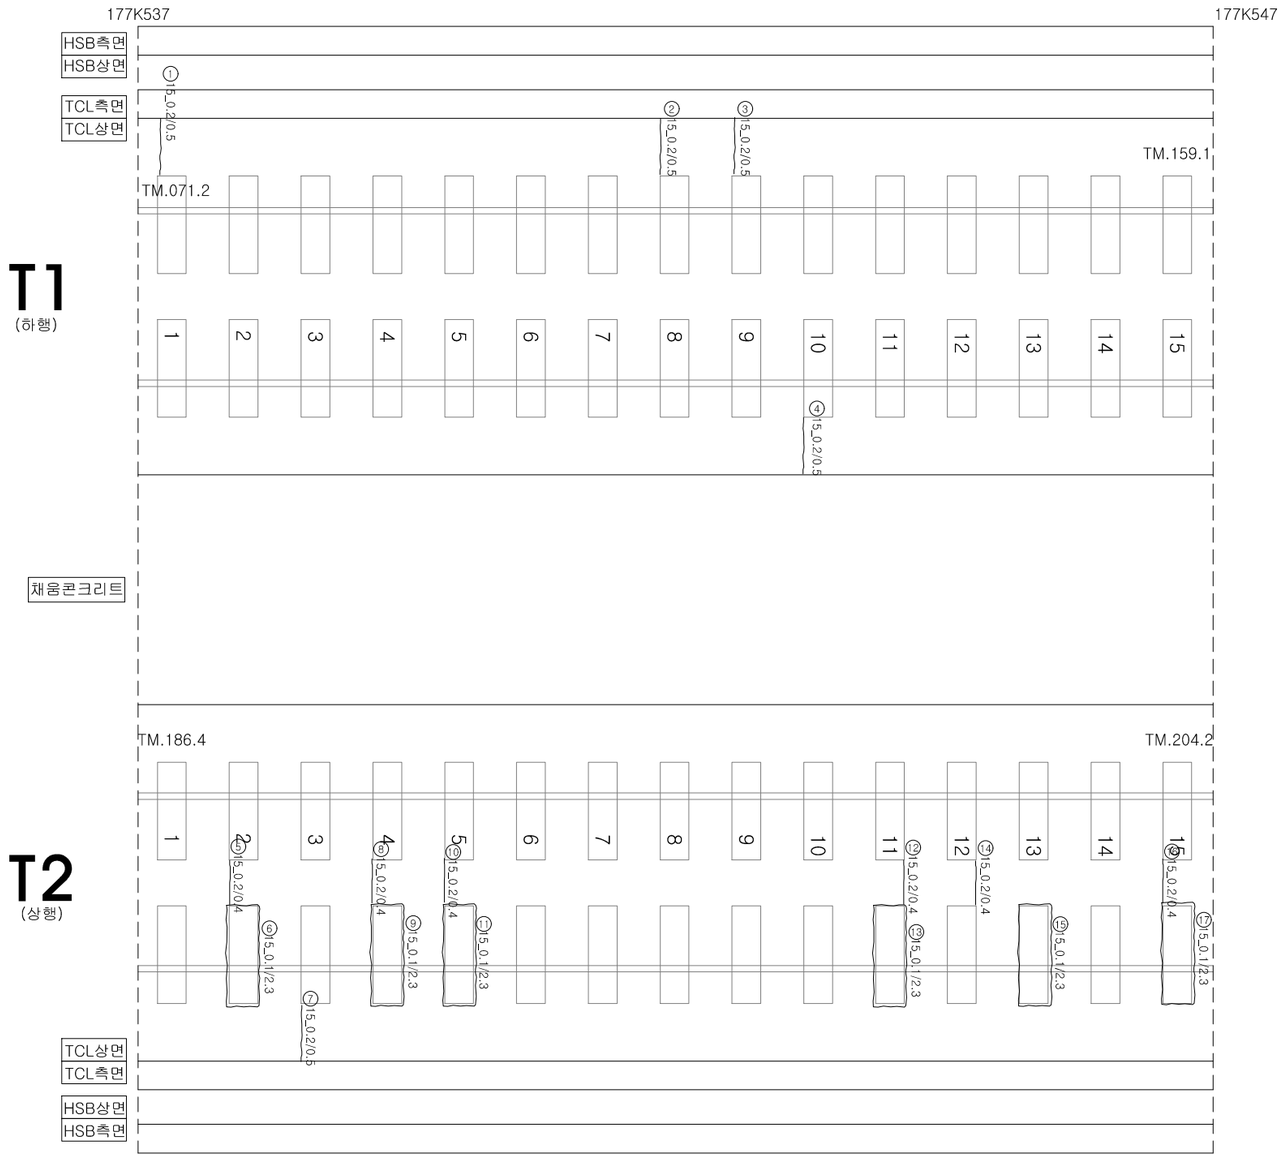
G100_ 장수고가_토공노반_54(177.537~177.547km, L=10m)

연번	손상	폭		연장		비고	연번	손상	폭		연장		비고
1	균열	0.2	㎜	0.5	m								
2	균열	0.2	㎜	0.5	m								
3	균열	0.2	㎜	0.5	m								
4	균열	0.2	㎜	0.5	m								
5	균열	0.2	㎜	0.4	m								
6	경계부 균열	0.1	㎜	2.3	m								
7	균열	0.2	㎜	0.5	m								
8	균열	0.2	㎜	0.4	m								
9	경계부 균열	0.1	㎜	2.3	m								
10	균열	0.2	㎜	0.4	m								
11	경계부 균열	0.1	㎜	2.3	m								
12	균열	0.2	㎜	0.4	m								
13	경계부 균열	0.1	㎜	2.3	m								
14	균열	0.2	㎜	0.4	m								
15	경계부 균열	0.1	㎜	2.3	m								
16	균열	0.2	㎜	0.4	m								
17	경계부 균열	0.1	㎜	2.3	m

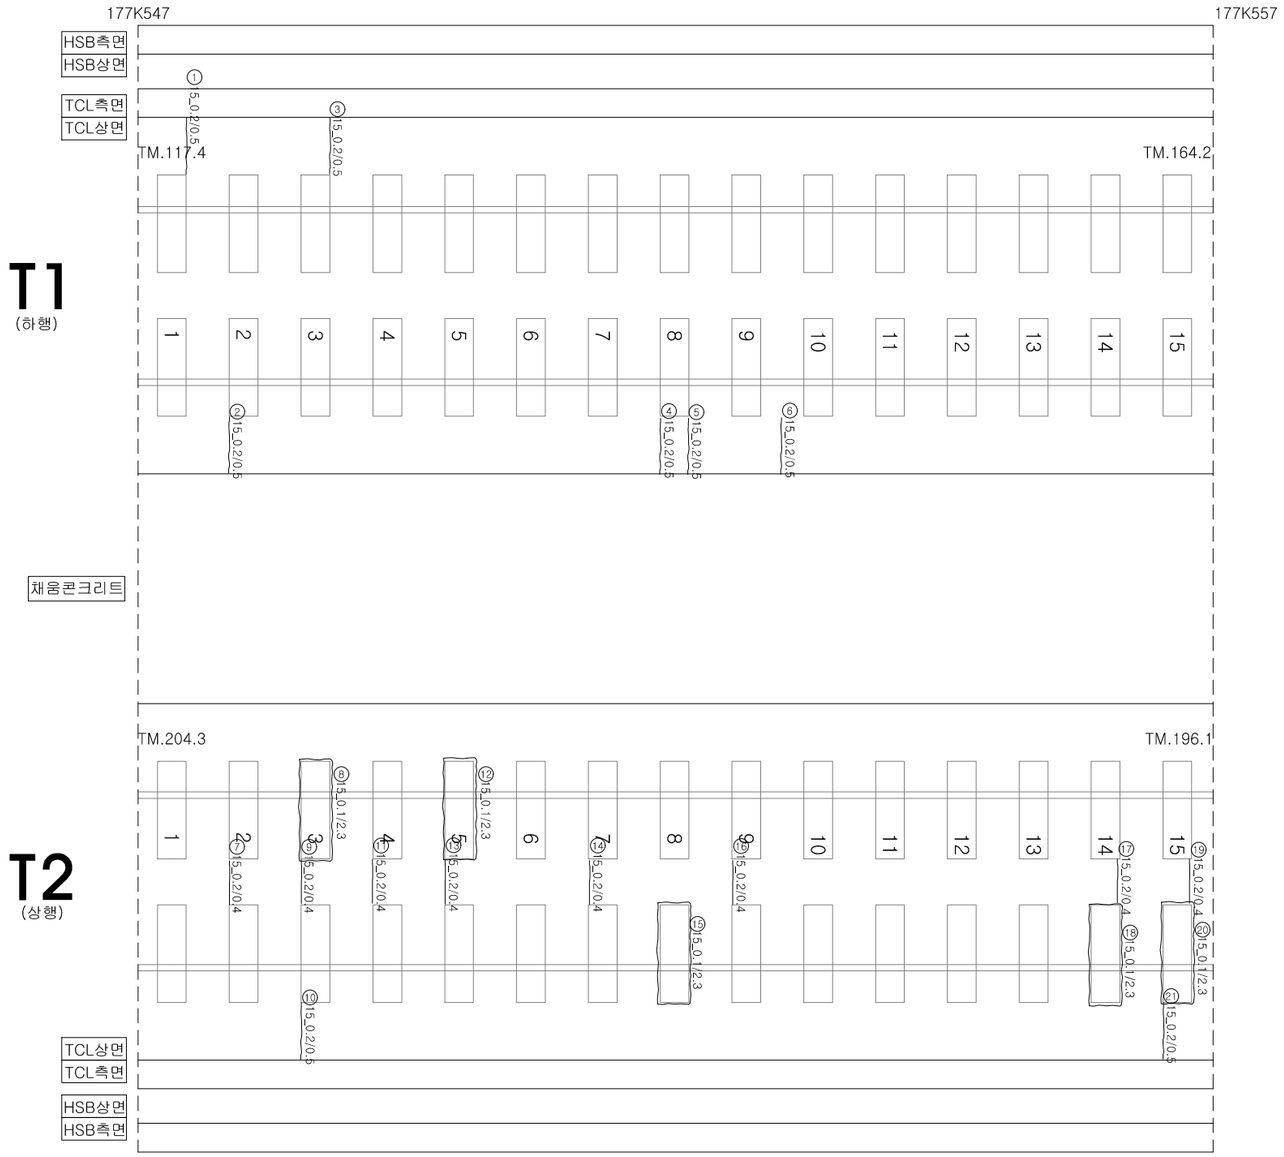
외관조사망도 번호
G100_ 장수고가_토공노반_55(177.547~177.557km, L=10m)

연번	손상	폭		연장		비고	연번	손상	폭		연장		비고
1	균열	0.2	㎜	0.5	m								
2	균열	0.2	㎜	0.5	m								
3	균열	0.2	㎜	0.5	m								
4	균열	0.2	㎜	0.5	m								
5	균열	0.2	㎜	0.5	m								
6	균열	0.2	㎜	0.5	m								
7	균열	0.2	㎜	0.4	m								
8	경계부 균열	0.1	㎜	2.3	m								
9	균열	0.2	㎜	0.4	m								
10	균열	0.2	㎜	0.5	m								
11	균열	0.2	㎜	0.4	m								
12	경계부 균열	0.1	㎜	2.3	m								
13	균열	0.2	㎜	0.4	m								
14	균열	0.2	㎜	0.4	m								
15	경계부 균열	0.1	㎜	2.3	m								
16	균열	0.2	㎜	0.4	m								
17	균열	0.2	㎜	0.4	m								
18	경계부 균열	0.1	㎜	2.3	m								
19	균열	0.2	㎜	0.4	m								
20	경계부 균열	0.1	㎜	2.3	m								
21	균열	0.2	㎜	0.5	m

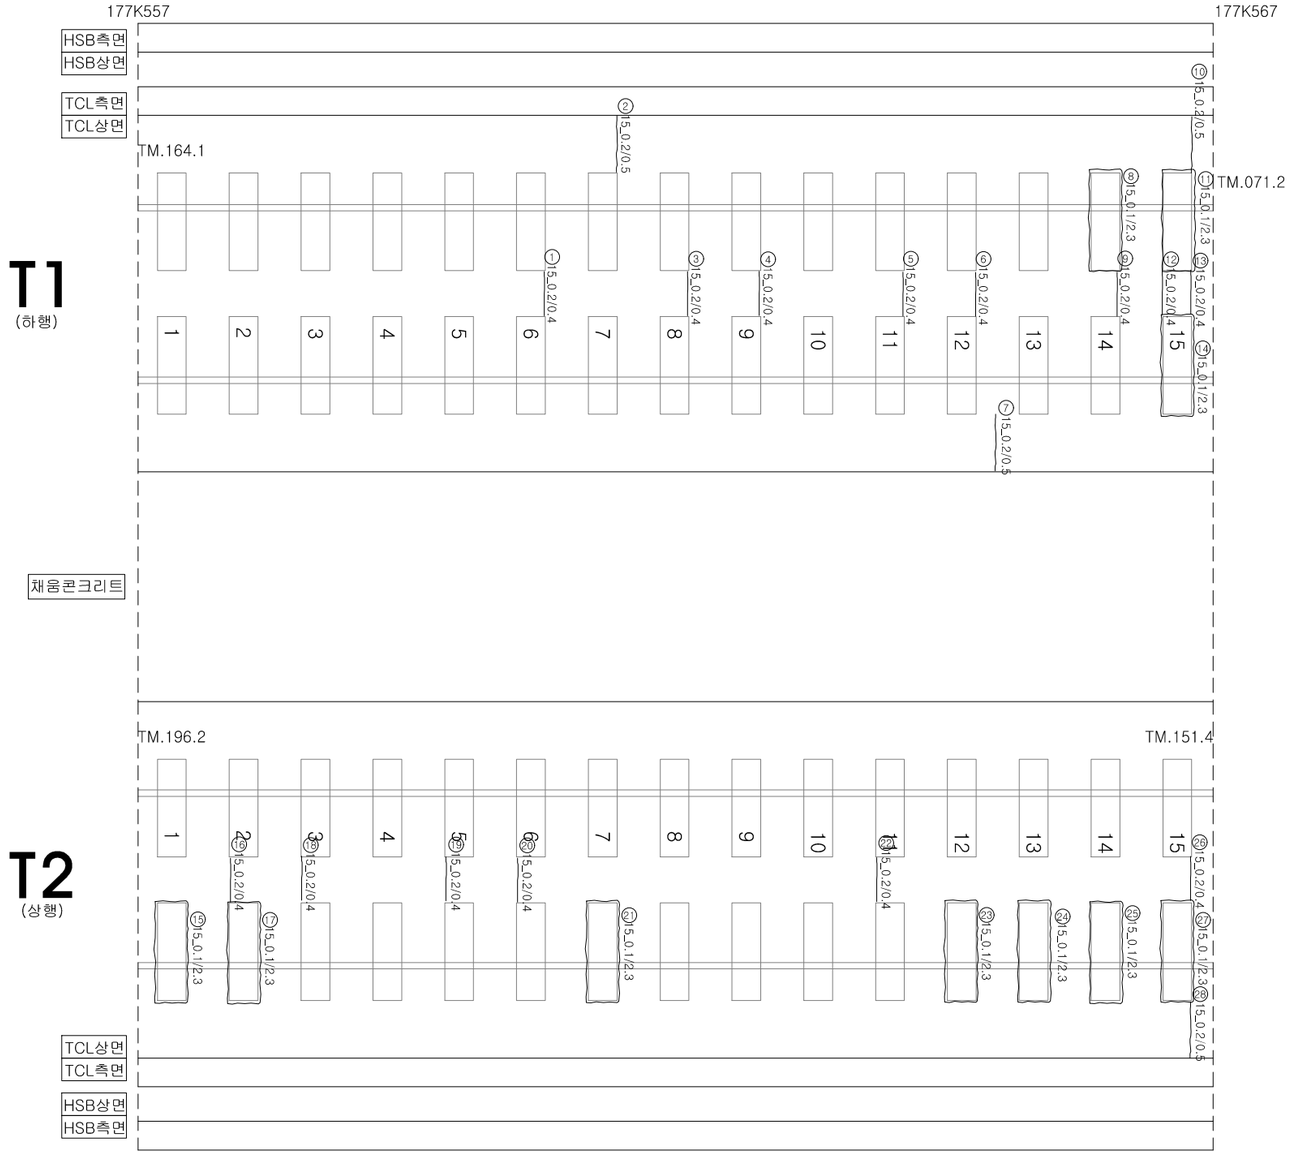
외관조사망도 번호
G100_ 장수고가_토공노반_56(177.557~177.567km, L=10m)

연번	손상	폭		연장		비고	연번	손상	폭		연장		비고
1	균열	0.2	㎜	0.4	m								
2	균열	0.2	㎜	0.5	m								
3	균열	0.2	㎜	0.4	m								
4	균열	0.2	㎜	0.4	m								
5	균열	0.2	㎜	0.4	m								
6	균열	0.2	㎜	0.4	m								
7	균열	0.2	㎜	0.5	m								
8	경계부 균열	0.1	㎜	2.3	m								
9	균열	0.2	㎜	0.4	m								
10	균열	0.2	㎜	0.5	m								
11	경계부 균열	0.1	㎜	2.3	m								
12	균열	0.2	㎜	0.4	m								
13	균열	0.2	㎜	0.4	m								
14	경계부 균열	0.1	㎜	2.3	m								
15	경계부 균열	0.1	㎜	2.3	m								
16	균열	0.2	㎜	0.4	m								
17	경계부 균열	0.2	㎜	0.4	m								
18	균열	0.2	㎜	0.4	m								
19	균열	0.2	㎜	0.4	m								
20	균열	0.2	㎜	0.4	m								
21	경계부 균열	0.1	㎜	2.3	m								
22	균열	0.2	㎜	0.4	m								
23	경계부 균열	0.1	㎜	2.3	m								
24	경계부 균열	0.1	㎜	2.3	m								
25	경계부 균열	0.1	㎜	2.3	m								
26	균열	0.2	㎜	0.4	m								
27	경계부 균열	0.1	㎜	2.3	m								
28	균열	0.2	㎜	0.5	m

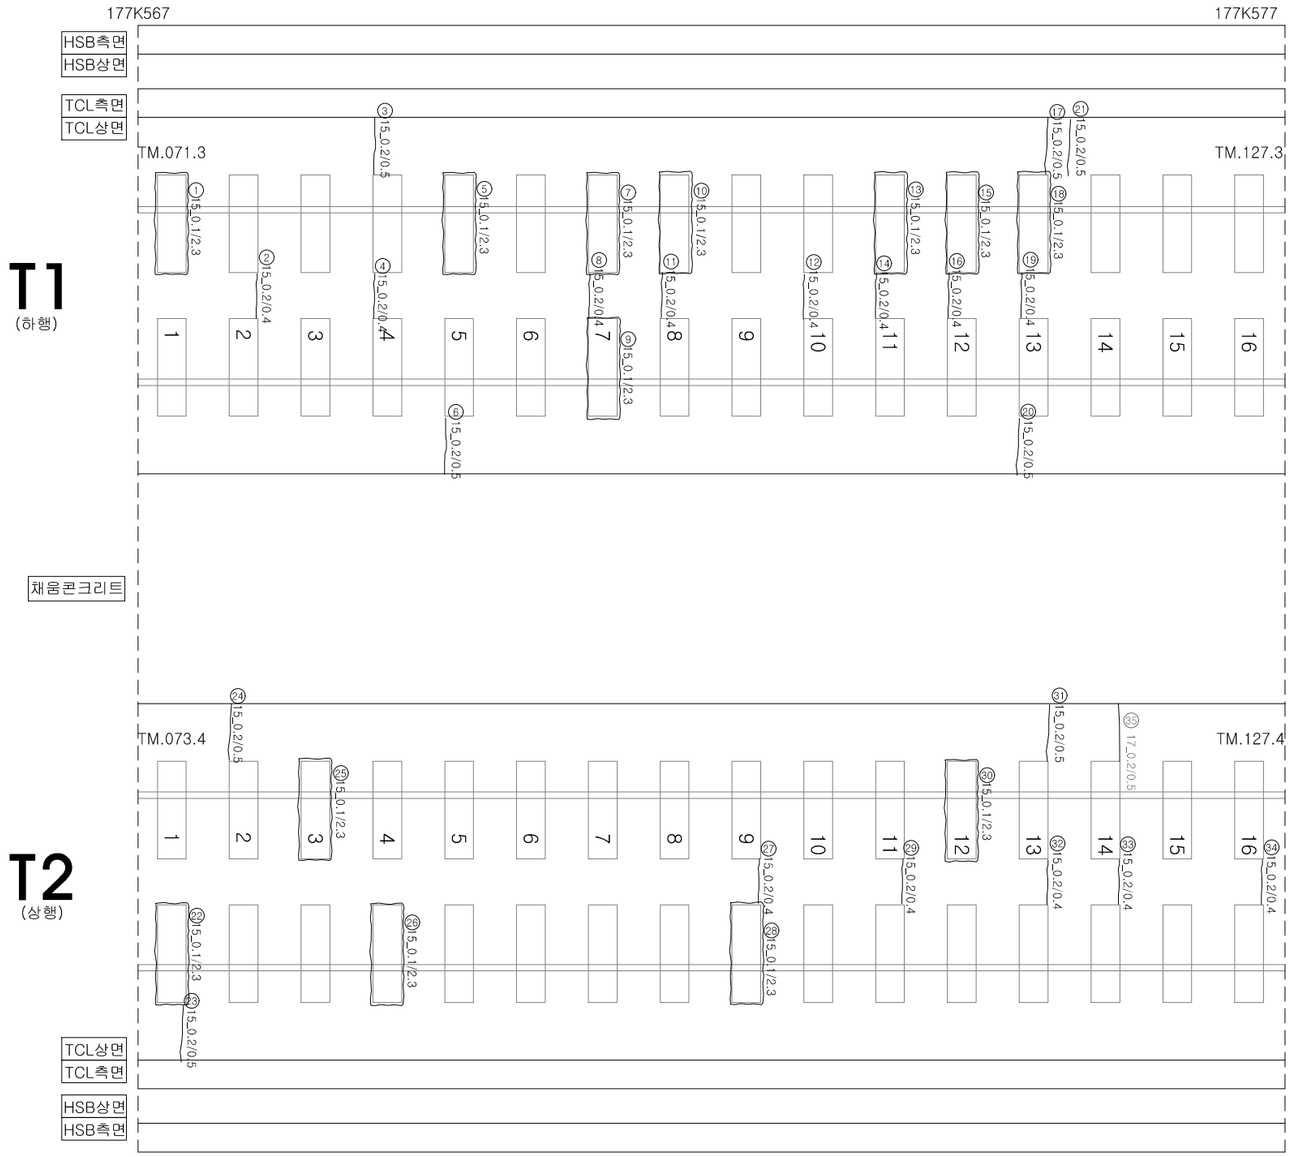
외관조사망도 번호
G100_ 장수고가_토공노반_57(177.567~177.577km, L=10m)

연번	손상	폭		연장		비고	연번	손상	폭		연장		비고
1	경계부 균열	0.1	㎜	2.3	m								
2	균열	0.2	㎜	0.4	m								
3	균열	0.2	㎜	0.5	m								
4	균열	0.2	㎜	0.4	m								
5	경계부 균열	0.1	㎜	2.3	m								
6	균열	0.2	㎜	0.5	m								
7	경계부 균열	0.1	㎜	2.3	m								
8	균열	0.2	㎜	0.4	m								
9	경계부 균열	0.1	㎜	2.3	m								
10	경계부 균열	0.1	㎜	2.3	m								
11	균열	0.2	㎜	0.4	m								
12	균열	0.2	㎜	0.4	m								
13	경계부 균열	0.1	㎜	2.3	m								
14	균열	0.2	㎜	0.4	m								
15	경계부 균열	0.1	㎜	2.3	m								
16	균열	0.2	㎜	0.4	m								
17	균열	0.2	㎜	0.5	m								
18	경계부 균열	0.1	㎜	2.3	m								
19	균열	0.2	㎜	0.4	m								
20	균열	0.2	㎜	0.5	m								
21	균열	0.2	㎜	0.5	m								
22	경계부 균열	0.1	㎜	2.3	m								
23	균열	0.2	㎜	0.5	m								
24	균열	0.2	㎜	0.5	m								
25	경계부 균열	0.1	㎜	2.3	m								
26	경계부 균열	0.1	㎜	2.3	m								
27	균열	0.2	㎜	0.4	m								
28	경계부 균열	0.1	㎜	2.3	m								
29	균열	0.2	㎜	0.4	m								
30	경계부 균열	0.1	㎜	2.3	m								
31	균열	0.2	㎜	0.5	m								
32	균열	0.2	㎜	0.4	m								
33	균열	0.2	㎜	0.4	m								
34	균열	0.2	㎜	0.4	m

35	균열	0.2	㎜	0.5	m

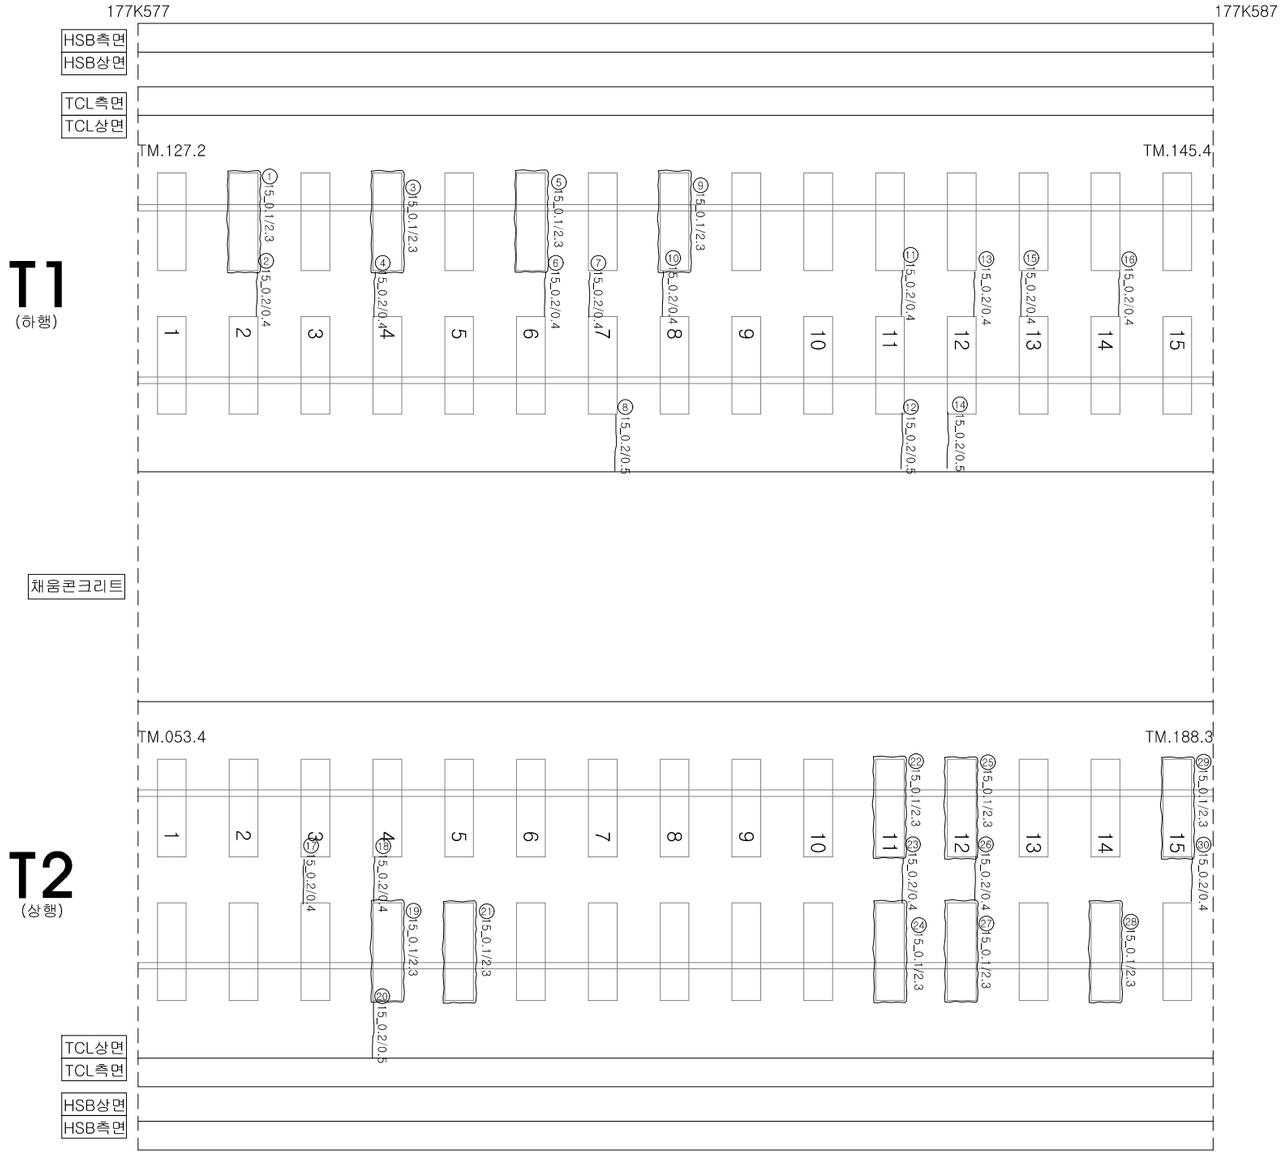
외관조사망도 번호
G100_ 장수고가_토공노반_58(177.577~177.587km, L=10m)

연번	손상	폭		연장		비고	연번	손상	폭		연장		비고
1	경계부 균열	0.1	㎜	2.3	m								
2	균열	0.2	㎜	0.4	m								
3	경계부 균열	0.1	㎜	2.3	m								
4	균열	0.2	㎜	0.4	m								
5	경계부 균열	0.1	㎜	2.3	m								
6	균열	0.2	㎜	0.4	m								
7	균열	0.2	㎜	0.4	m								
8	균열	0.2	㎜	0.5	m								
9	경계부 균열	0.1	㎜	2.3	m								
10	균열	0.2	㎜	0.4	m								
11	균열	0.2	㎜	0.4	m								
12	균열	0.2	㎜	0.5	m								
13	균열	0.2	㎜	0.4	m								
14	균열	0.2	㎜	0.5	m								
15	균열	0.2	㎜	0.4	m								
16	균열	0.2	㎜	0.4	m								
17	균열	0.2	㎜	0.4	m								
18	균열	0.2	㎜	0.4	m								
19	경계부 균열	0.1	㎜	2.3	m								
20	균열	0.2	㎜	0.5	m								
21	경계부 균열	0.1	㎜	2.3	m								
22	경계부 균열	0.1	㎜	2.3	m								
23	균열	0.2	㎜	0.4	m								
24	경계부 균열	0.1	㎜	2.3	m								
25	경계부 균열	0.1	㎜	2.3	m								
26	균열	0.2	㎜	0.4	m								
27	경계부 균열	0.1	㎜	2.3	m								
28	경계부 균열	0.1	㎜	2.3	m								
29	경계부 균열	0.1	㎜	2.3	m								
30	균열	0.2	㎜	0.4	m

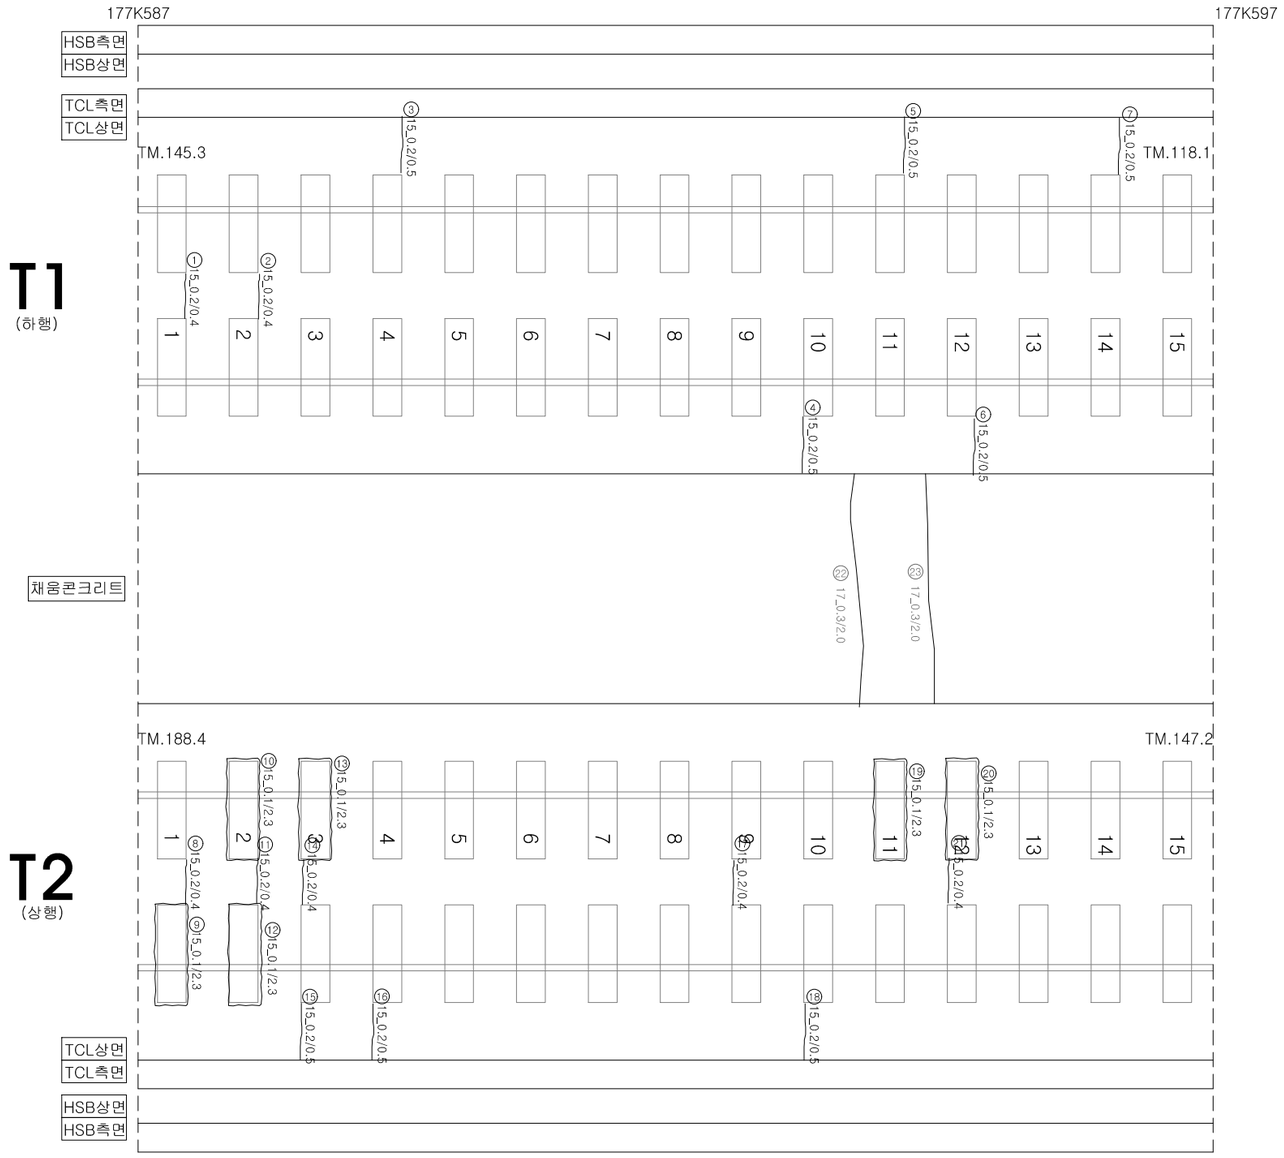
외관조사망도 번호
G100_ 장수고가_토공노반_59(177.587~177.597km, L=10m)

연번	손상	폭		연장		비고	연번	손상	폭		연장		비고
1	균열	0.2	㎜	0.4	m								
2	균열	0.2	㎜	0.4	m								
3	균열	0.2	㎜	0.5	m								
4	균열	0.2	㎜	0.5	m								
5	균열	0.2	㎜	0.5	m								
6	균열	0.2	㎜	0.5	m								
7	균열	0.2	㎜	0.5	m								
8	균열	0.2	㎜	0.4	m								
9	경계부 균열	0.1	㎜	2.3	m								
10	경계부 균열	0.1	㎜	2.3	m								
11	균열	0.2	㎜	0.4	m								
12	경계부 균열	0.1	㎜	2.3	m								
13	경계부 균열	0.1	㎜	2.3	m								
14	균열	0.2	㎜	0.4	m								
15	균열	0.2	㎜	0.5	m								
16	균열	0.2	㎜	0.5	m								
17	균열	0.2	㎜	0.4	m								
18	균열	0.2	㎜	0.5	m								
19	경계부 균열	0.1	㎜	2.3	m								
20	경계부 균열	0.1	㎜	2.3	m								
21	균열	0.2	㎜	0.4	m								
22	균열	0.3	㎜	2.0	m								
23	균열	0.3	㎜	2.0	m

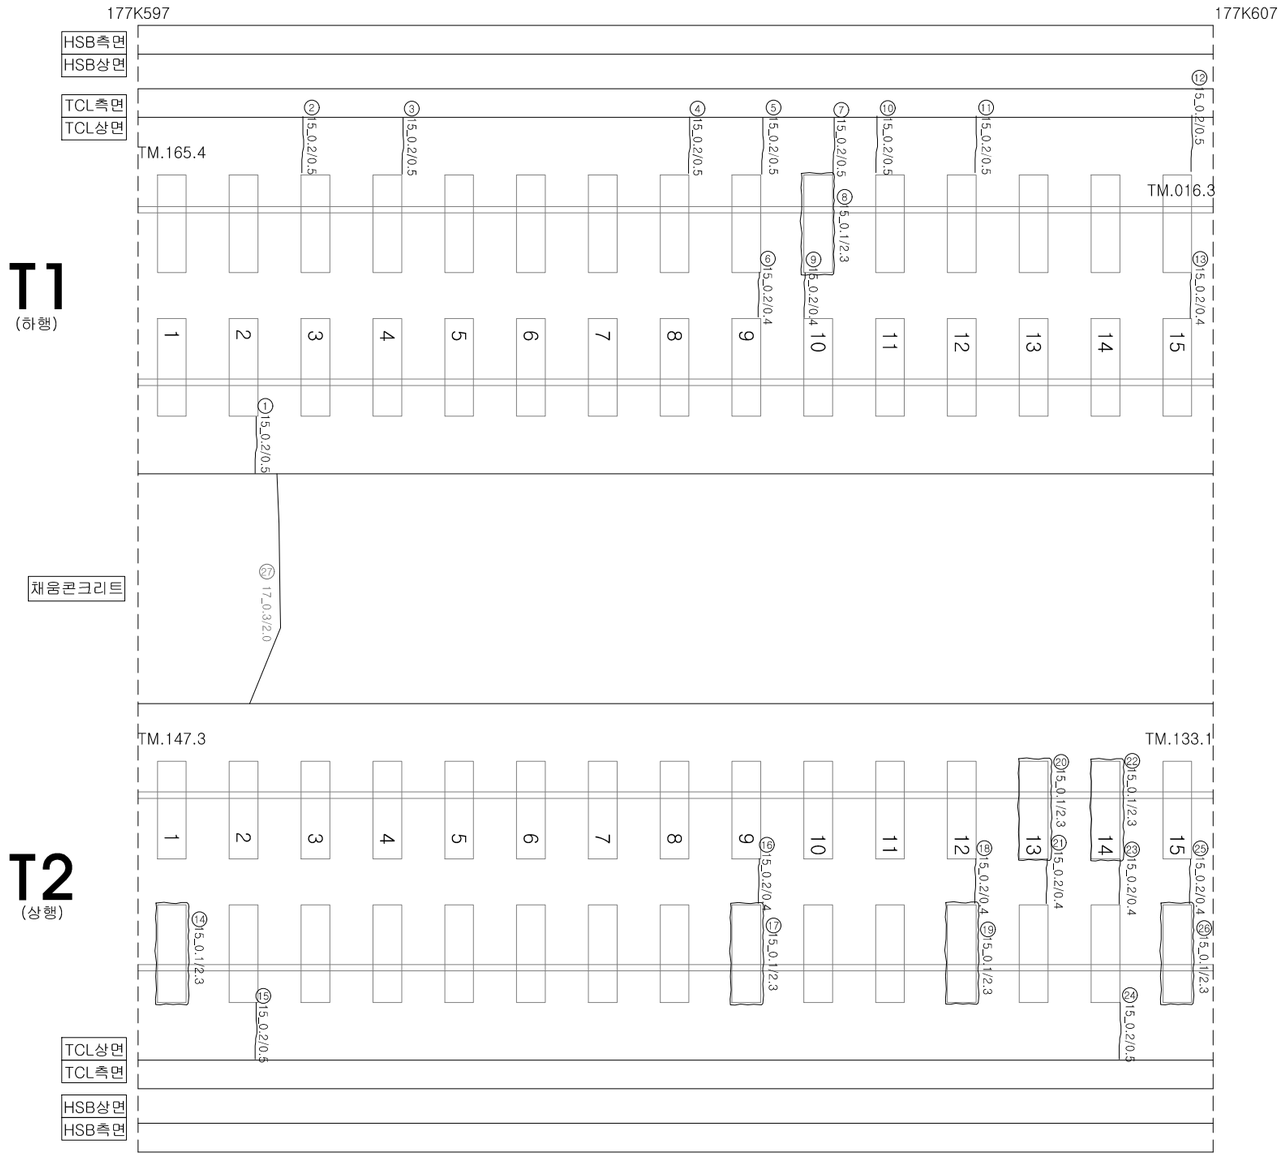
외관조사망도 번호
G100_ 장수고가_토공노반_60(177.597~177.607km, L=10m)

연번	손상	폭		연장		비고	연번	손상	폭		연장		비고
1	균열	0.2	㎜	0.5	m								
2	균열	0.2	㎜	0.5	m								
3	균열	0.2	㎜	0.5	m								
4	균열	0.2	㎜	0.5	m								
5	균열	0.2	㎜	0.5	m								
6	균열	0.2	㎜	0.4	m								
7	균열	0.2	㎜	0.5	m								
8	경계부 균열	0.1	㎜	2.3	m								
9	균열	0.2	㎜	0.4	m								
10	균열	0.2	㎜	0.5	m								
11	균열	0.2	㎜	0.5	m								
12	균열	0.2	㎜	0.5	m								
13	균열	0.2	㎜	0.4	m								
14	경계부 균열	0.1	㎜	2.3	m								
15	균열	0.2	㎜	0.5	m								
16	균열	0.2	㎜	0.4	m								
17	경계부 균열	0.1	㎜	2.3	m								
18	균열	0.2	㎜	0.4	m								
19	경계부 균열	0.1	㎜	2.3	m								
20	경계부 균열	0.1	㎜	2.3	m								
21	균열	0.2	㎜	0.4	m								
22	경계부 균열	0.1	㎜	2.3	m								
23	균열	0.2	㎜	0.4	m								
24	균열	0.2	㎜	0.5	m								
25	균열	0.2	㎜	0.4	m								
26	경계부 균열	0.1	㎜	2.3	m								
27	균열	0.3	㎜	2.0	m

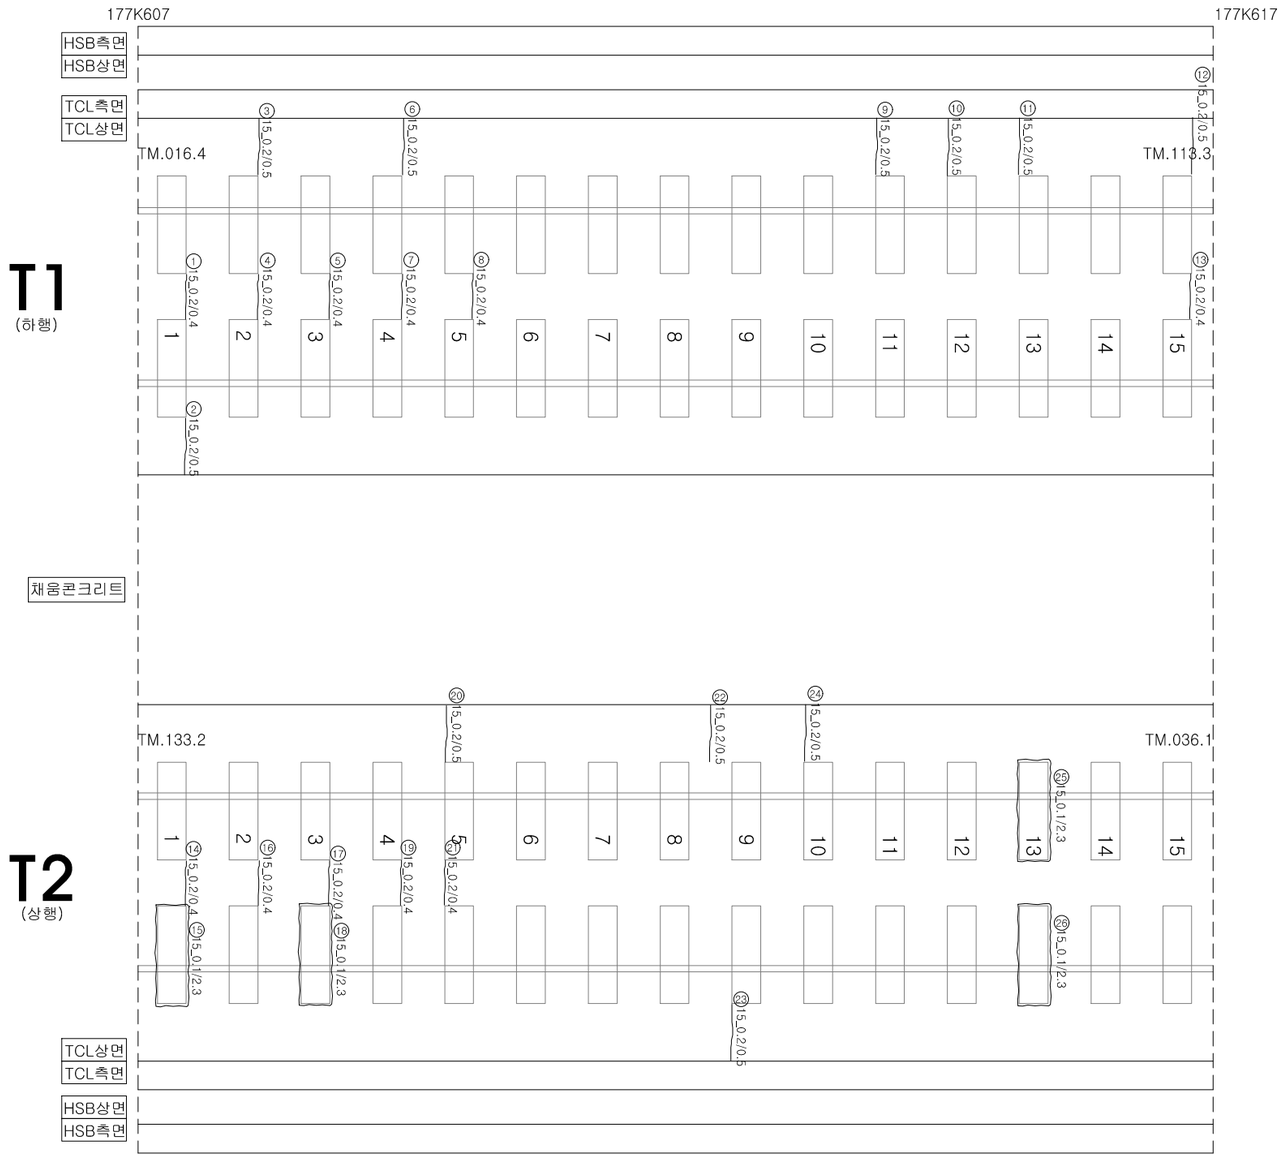
G100_ 장수고가_토공노반_61(177.607~177.617km, L=10m)

연번	손상	폭		연장		비고	연번	손상	폭		연장		비고
1	균열	0.2	㎜	0.4	m								
2	균열	0.2	㎜	0.5	m								
3	균열	0.2	㎜	0.5	m								
4	균열	0.2	㎜	0.4	m								
5	균열	0.2	㎜	0.4	m								
6	균열	0.2	㎜	0.5	m								
7	균열	0.2	㎜	0.4	m								
8	균열	0.2	㎜	0.4	m								
9	균열	0.2	㎜	0.5	m								
10	균열	0.2	㎜	0.5	m								
11	균열	0.2	㎜	0.5	m								
12	균열	0.2	㎜	0.5	m								
13	균열	0.2	㎜	0.4	m								
14	균열	0.2	㎜	0.4	m								
15	경계부 균열	0.1	㎜	2.3	m								
16	균열	0.2	㎜	0.4	m								
17	균열	0.2	㎜	0.4	m								
18	경계부 균열	0.1	㎜	2.3	m								
19	균열	0.2	㎜	0.4	m								
20	균열	0.2	㎜	0.5	m								
21	균열	0.2	㎜	0.4	m								
22	균열	0.2	㎜	0.5	m								
23	균열	0.2	㎜	0.5	m								
24	균열	0.2	㎜	0.5	m								
25	경계부 균열	0.1	㎜	2.3	m								
26	경계부 균열	0.1	㎜	2.3	m

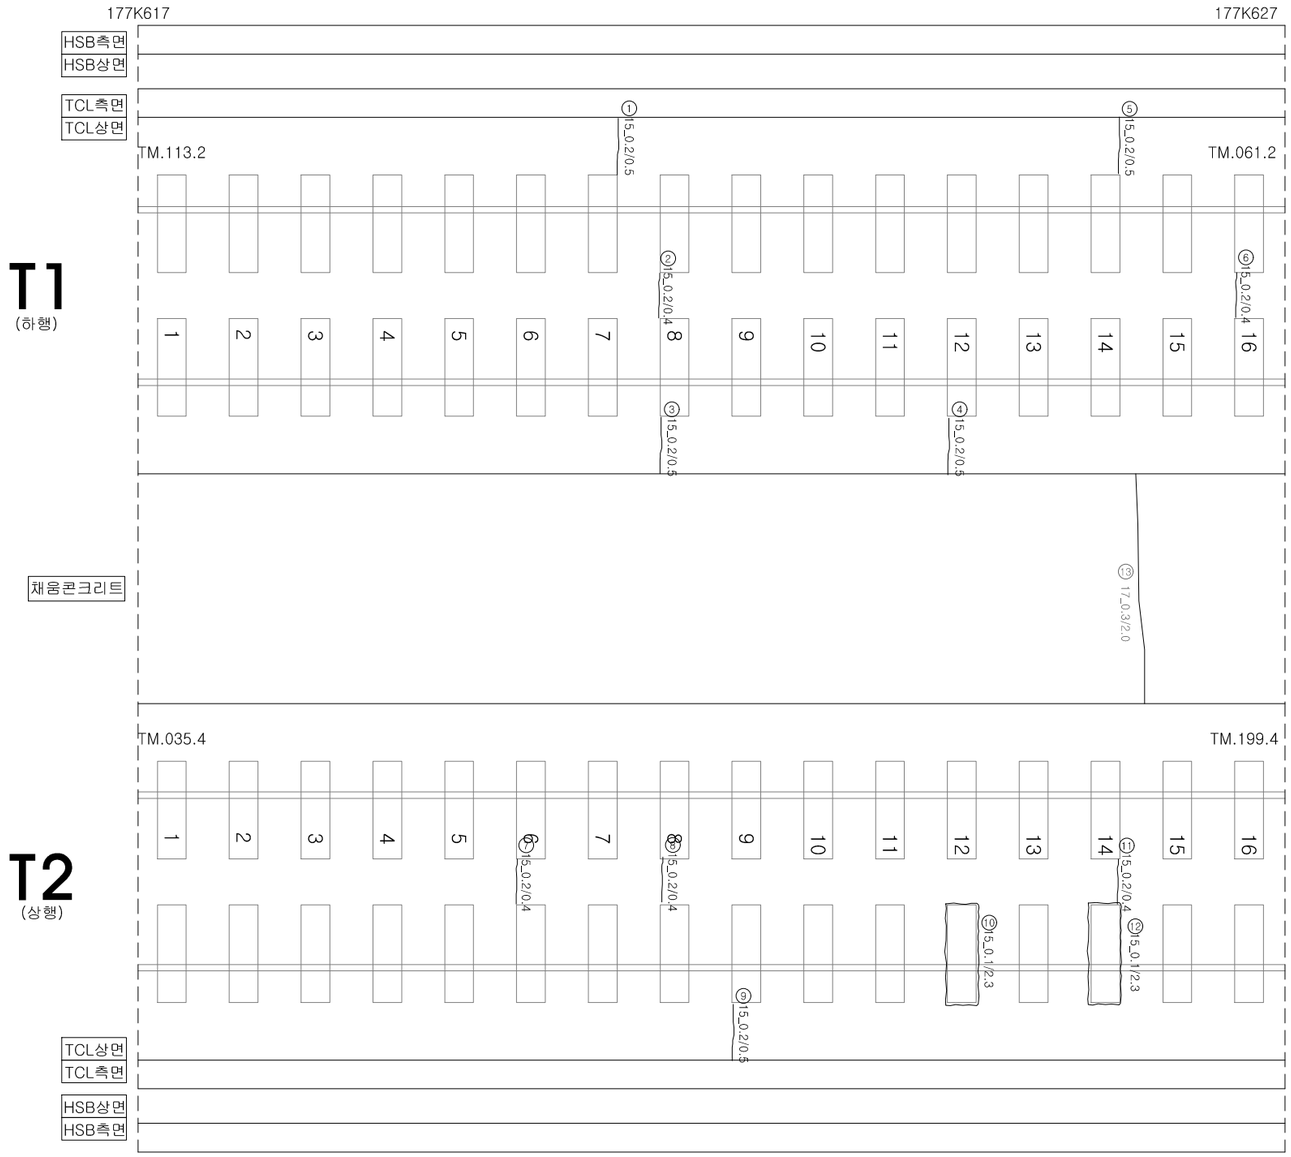
G100_ 장수고가_토공노반_62(177.617~177.627km, L=10m)

연번	손상	폭		연장		비고	연번	손상	폭		연장		비고
1	균열	0.2	㎜	0.5	m								
2	균열	0.2	㎜	0.4	m								
3	균열	0.2	㎜	0.5	m								
4	균열	0.2	㎜	0.5	m								
5	균열	0.2	㎜	0.5	m								
6	균열	0.2	㎜	0.4	m								
7	균열	0.2	㎜	0.4	m								
8	균열	0.2	㎜	0.4	m								
9	균열	0.2	㎜	0.5	m								
10	경계부 균열	0.1	㎜	2.3	m								
11	균열	0.2	㎜	0.4	m								
12	경계부 균열	0.1	㎜	2.3	m								
13	균열	0.3	㎜	2.0	m
