68. G100_장수고가_토공노반

점검 일자	2017. 07.12~2017. 10.25
평균 기온	11.8 ~ 21.6℃

호남고속선 장수고가_토공노반_1(177.007~177.017km, L=10m)

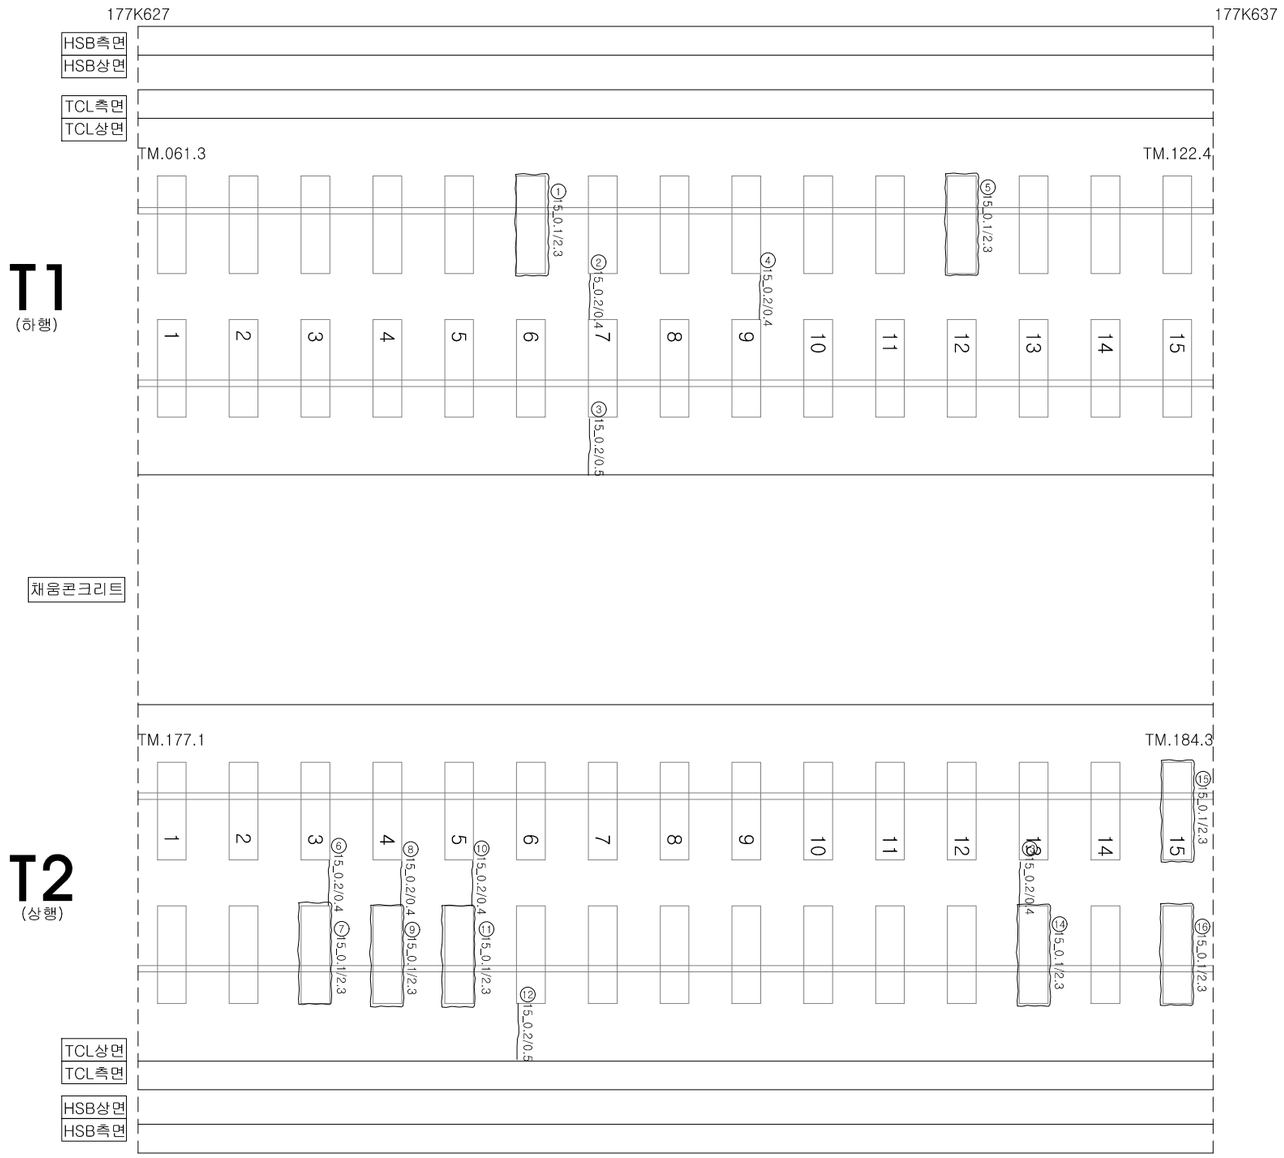
G100_ 장수고가_토공노반_63(177.627~177.637km, L=10m)

연번	손상	폭		연장		비고	연번	손상	폭		연장		비고
1	경계부 균열	0.1	㎜	2.3	m								
2	균열	0.2	㎜	0.4	m								
3	균열	0.2	㎜	0.5	m								
4	균열	0.2	㎜	0.4	m								
5	경계부 균열	0.1	㎜	2.3	m								
6	균열	0.2	㎜	0.4	m								
7	경계부 균열	0.1	㎜	2.3	m								
8	균열	0.2	㎜	0.4	m								
9	경계부 균열	0.1	㎜	2.3	m								
10	균열	0.2	㎜	0.4	m								
11	경계부 균열	0.1	㎜	2.3	m								
12	균열	0.2	㎜	0.5	m								
13	균열	0.2	㎜	0.4	m								
14	경계부 균열	0.1	㎜	2.3	m								
15	경계부 균열	0.1	㎜	2.3	m								
16	경계부 균열	0.1	㎜	2.3	m

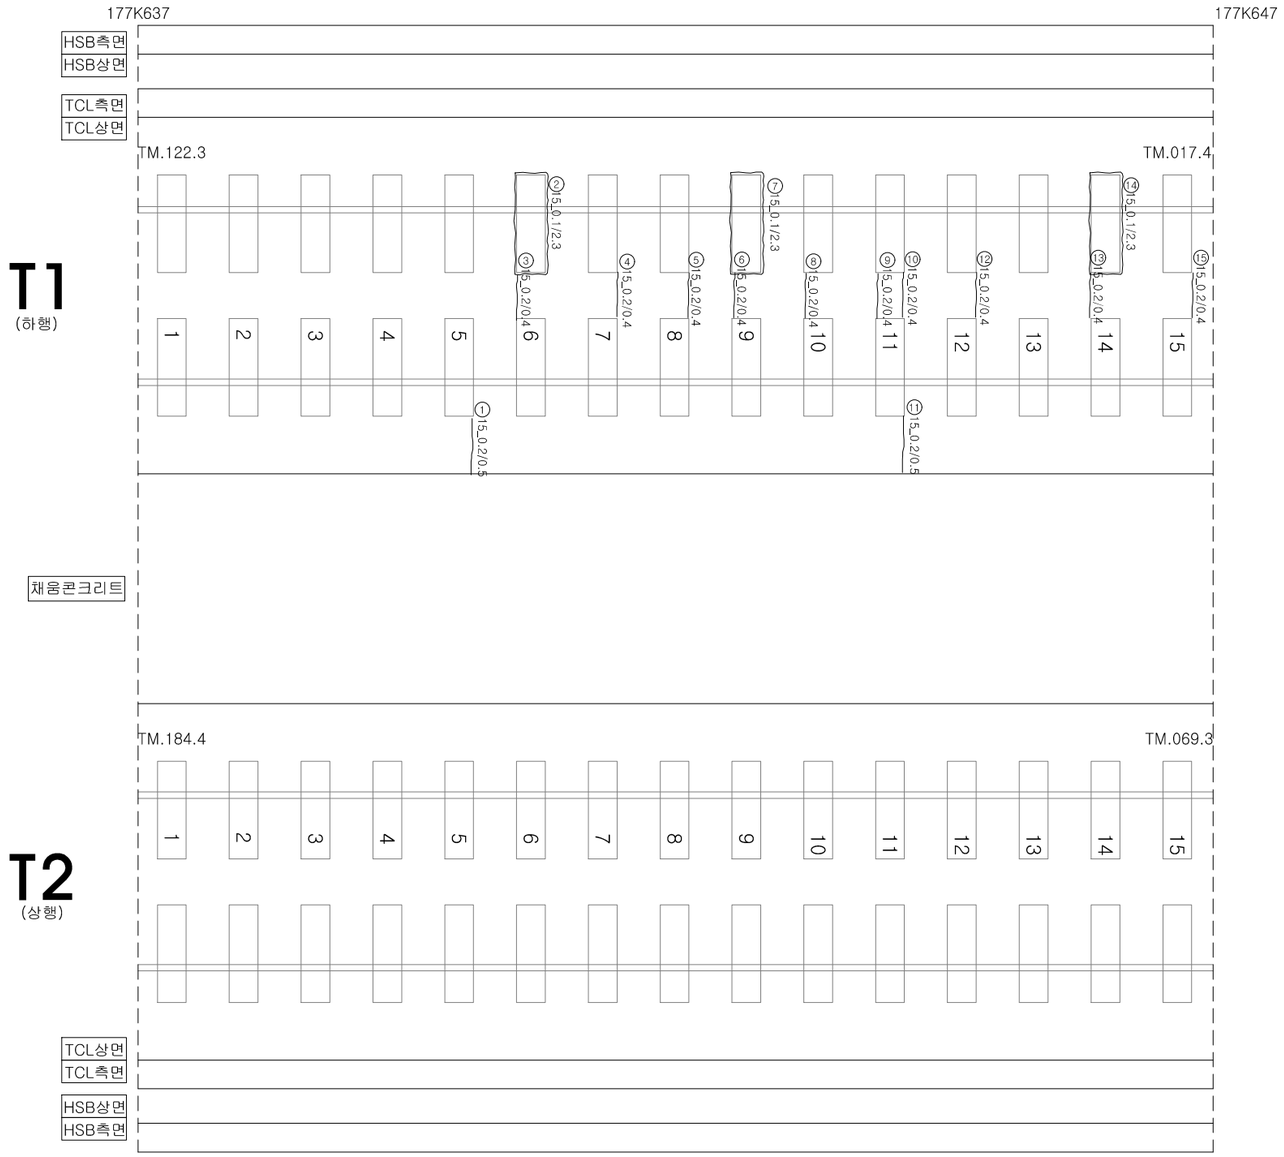
외관조사망도 번호
G100_ 장수고가_토공노반_64(177.637~177.647km, L=10m)

연번	손상	폭		연장		비고	연번	손상	폭		연장		비고
1	균열	0.2	㎜	0.5	m								
2	경계부 균열	0.1	㎜	2.3	m								
3	균열	0.2	㎜	0.4	m								
4	균열	0.2	㎜	0.4	m								
5	균열	0.2	㎜	0.4	m								
6	균열	0.2	㎜	0.4	m								
7	경계부 균열	0.1	㎜	2.3	m								
8	균열	0.2	㎜	0.4	m								
9	균열	0.2	㎜	0.4	m								
10	균열	0.2	㎜	0.4	m								
11	균열	0.2	㎜	0.5	m								
12	균열	0.2	㎜	0.4	m								
13	균열	0.2	㎜	0.4	m								
14	경계부 균열	0.1	㎜	2.3	m								
15	균열	0.2	㎜	0.4	m

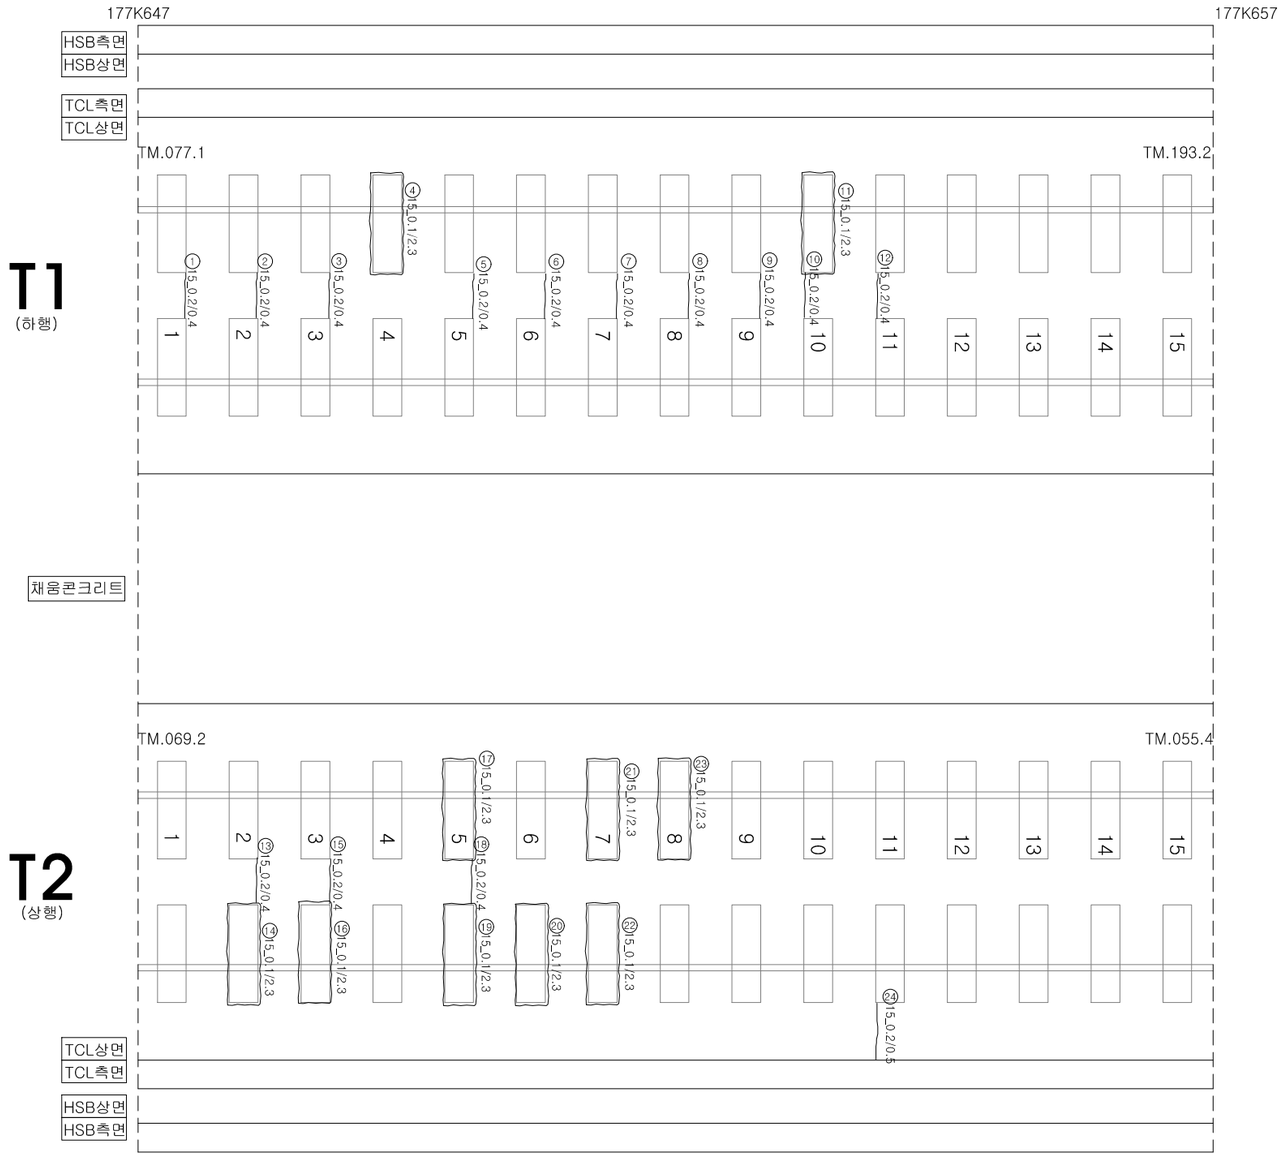
G100_ 장수고가_토공노반_65(177.647~177.657km, L=10m)

연번	손상	폭		연장		비고	연번	손상	폭		연장		비고
1	균열	0.2	㎜	0.4	m								
2	균열	0.2	㎜	0.4	m								
3	균열	0.2	㎜	0.4	m								
4	경계부 균열	0.1	㎜	2.3	m								
5	균열	0.2	㎜	0.4	m								
6	균열	0.2	㎜	0.4	m								
7	균열	0.2	㎜	0.4	m								
8	균열	0.2	㎜	0.4	m								
9	균열	0.2	㎜	0.4	m								
10	균열	0.2	㎜	0.4	m								
11	경계부 균열	0.1	㎜	2.3	m								
12	균열	0.2	㎜	0.4	m								
13	균열	0.2	㎜	0.4	m								
14	경계부 균열	0.1	㎜	2.3	m								
15	균열	0.2	㎜	0.4	m								
16	경계부 균열	0.1	㎜	2.3	m								
17	경계부 균열	0.1	㎜	2.3	m								
18	균열	0.2	㎜	0.4	m								
19	경계부 균열	0.1	㎜	2.3	m								
20	경계부 균열	0.1	㎜	2.3	m								
21	경계부 균열	0.1	㎜	2.3	m								
22	경계부 균열	0.1	㎜	2.3	m								
23	경계부 균열	0.1	㎜	2.3	m								
24	균열	0.2	㎜	0.5	m

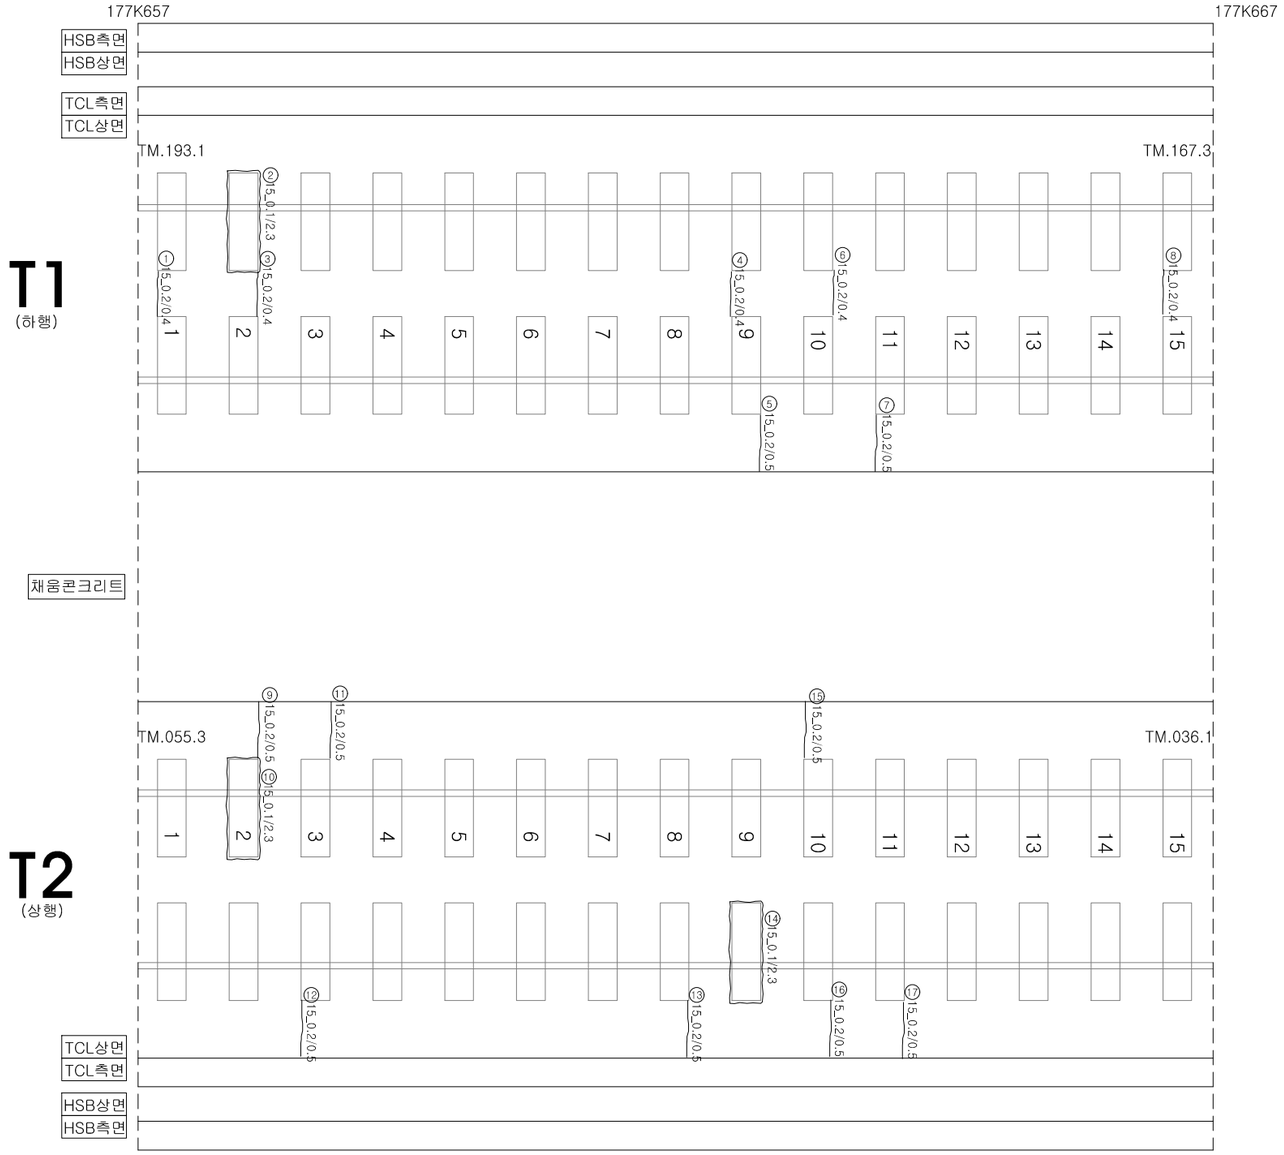
외관조사망도 번호
G100_ 장수고가_토공노반_66(177.657~177.667km, L=10m)

연번	손상	폭		연장		비고	연번	손상	폭		연장		비고
1	균열	0.2	㎜	0.4	m								
2	경계부 균열	0.1	㎜	2.3	m								
3	균열	0.2	㎜	0.4	m								
4	균열	0.2	㎜	0.4	m								
5	균열	0.2	㎜	0.5	m								
6	균열	0.2	㎜	0.4	m								
7	균열	0.2	㎜	0.5	m								
8	균열	0.2	㎜	0.4	m								
9	균열	0.2	㎜	0.5	m								
10	경계부 균열	0.1	㎜	2.3	m								
11	균열	0.2	㎜	0.5	m								
12	균열	0.2	㎜	0.5	m								
13	균열	0.2	㎜	0.5	m								
14	경계부 균열	0.1	㎜	2.3	m								
15	균열	0.2	㎜	0.5	m								
16	균열	0.2	㎜	0.5	m								
17	균열	0.2	㎜	0.5	m

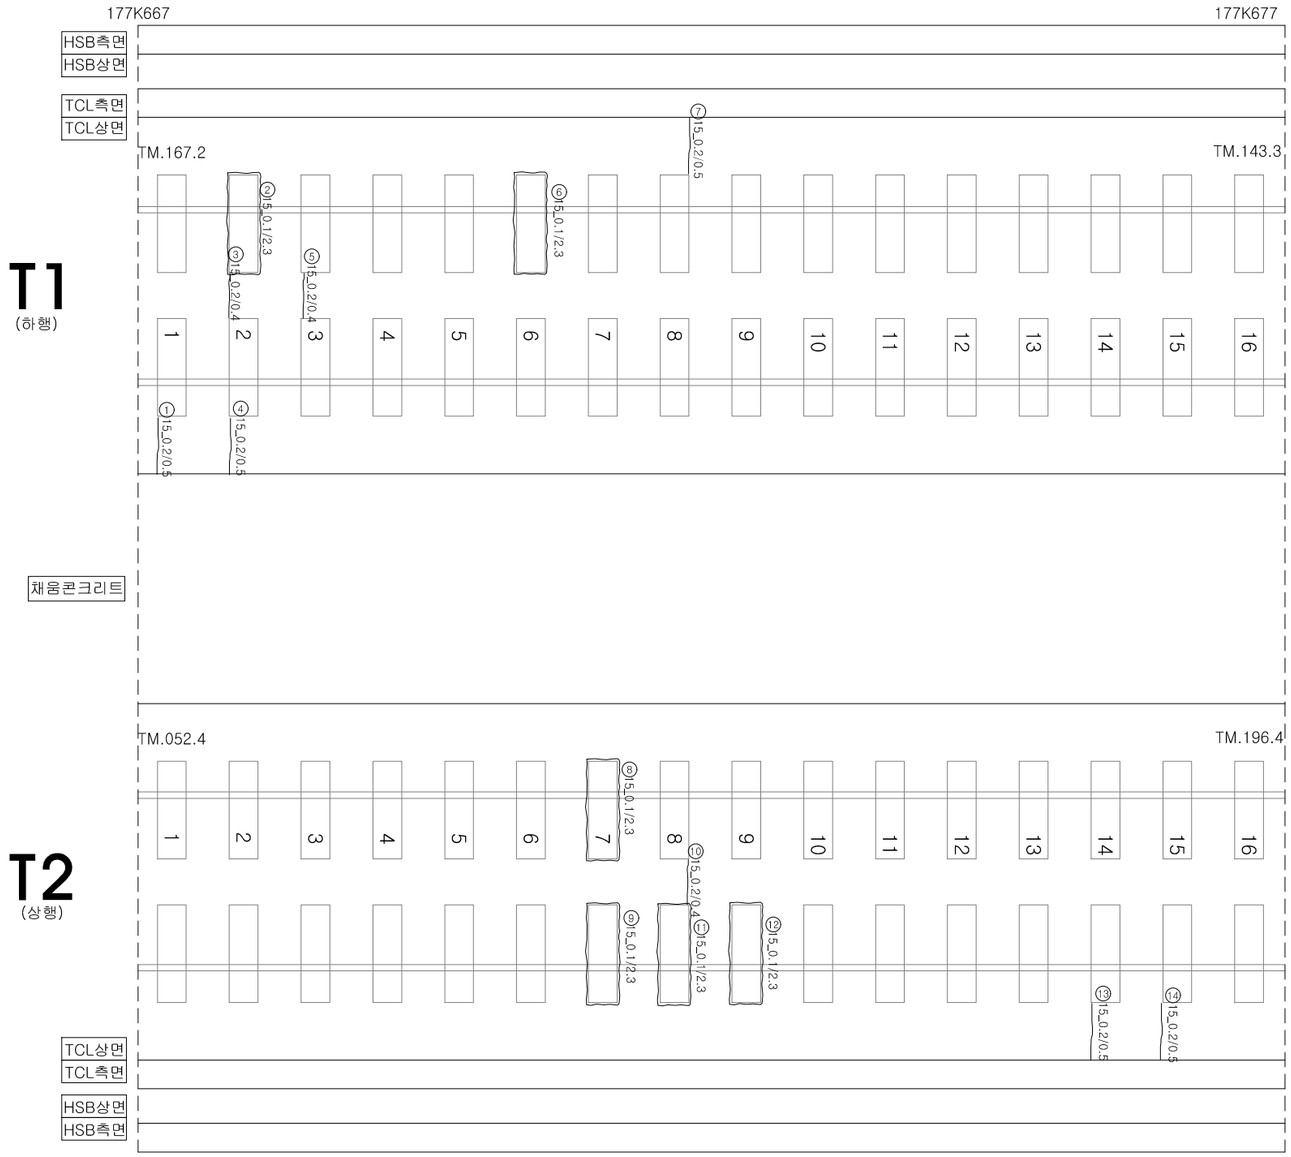
G100_ 장수고가_토공노반_67(177.667~177.677km, L=10m)

연번	손상	폭		연장		비고	연번	손상	폭		연장		비고
1	균열	0.2	㎜	0.5	m								
2	경계부 균열	0.1	㎜	2.3	m								
3	균열	0.2	㎜	0.4	m								
4	균열	0.2	㎜	0.5	m								
5	균열	0.2	㎜	0.4	m								
6	경계부 균열	0.1	㎜	2.3	m								
7	균열	0.2	㎜	0.5	m								
8	경계부 균열	0.1	㎜	2.3	m								
9	경계부 균열	0.1	㎜	2.3	m								
10	균열	0.2	㎜	0.4	m								
11	경계부 균열	0.1	㎜	2.3	m								
12	경계부 균열	0.1	㎜	2.3	m								
13	균열	0.2	㎜	0.5	m								
14	균열	0.2	㎜	0.5	m

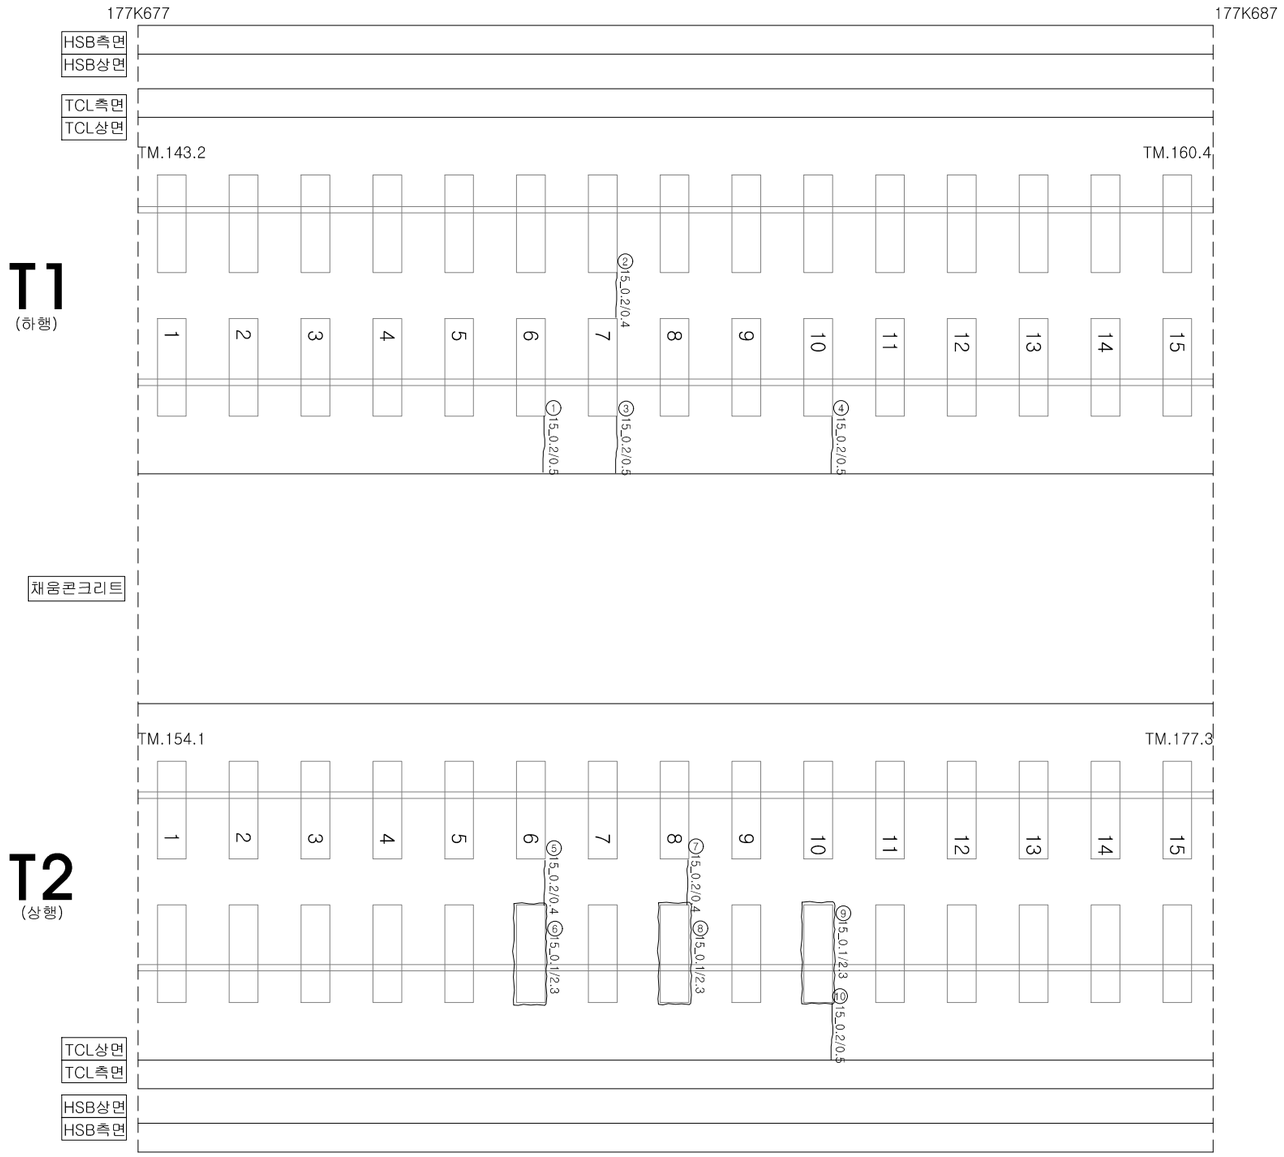
G100_ 장수고가_토공노반_68(177.677~177.687km, L=10m)

연번	손상	폭		연장		비고	연번	손상	폭		연장		비고
1	균열	0.2	㎜	0.5	m								
2	균열	0.2	㎜	0.4	m								
3	균열	0.2	㎜	0.5	m								
4	균열	0.2	㎜	0.5	m								
5	균열	0.2	㎜	0.4	m								
6	경계부 균열	0.1	㎜	2.3	m								
7	균열	0.2	㎜	0.4	m								
8	경계부 균열	0.1	㎜	2.3	m								
9	경계부 균열	0.1	㎜	2.3	m								
10	균열	0.2	㎜	0.5	m

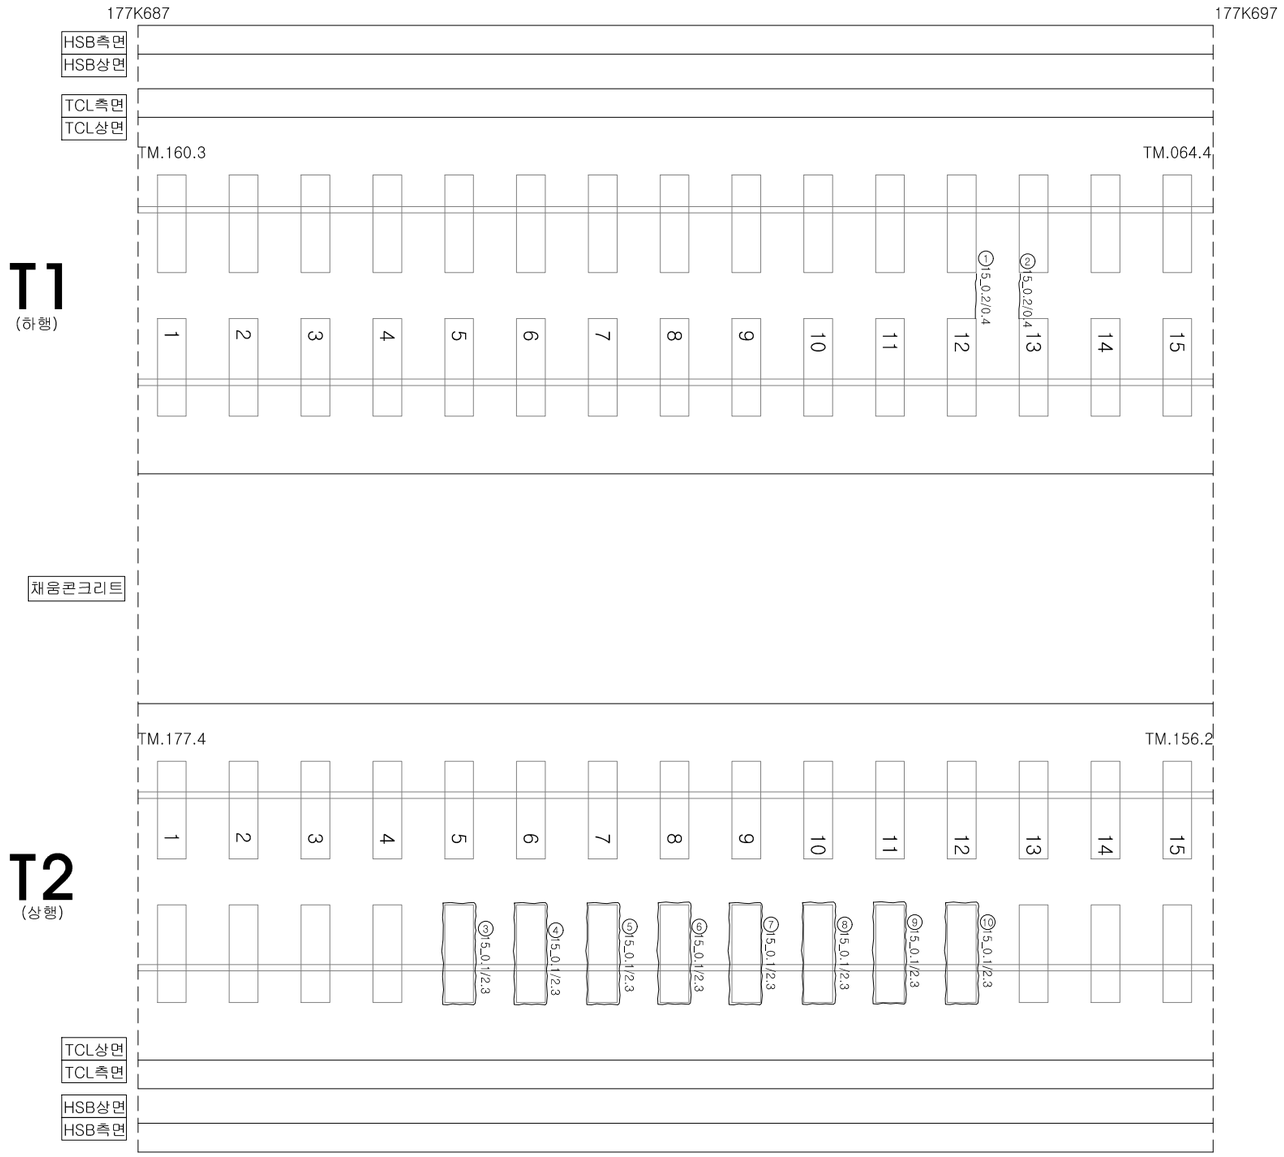
외관조사망도 번호
G100_ 장수고가_토공노반_69(177.687~177.697km, L=10m)

연번	손상	폭		연장		비고	연번	손상	폭		연장		비고
1	균열	0.2	㎜	0.4	m								
2	균열	0.2	㎜	0.4	m								
3	경계부 균열	0.1	㎜	2.3	m								
4	경계부 균열	0.1	㎜	2.3	m								
5	경계부 균열	0.1	㎜	2.3	m								
6	경계부 균열	0.1	㎜	2.3	m								
7	경계부 균열	0.1	㎜	2.3	m								
8	경계부 균열	0.1	㎜	2.3	m								
9	경계부 균열	0.1	㎜	2.3	m								
10	경계부 균열	0.1	㎜	2.3	m

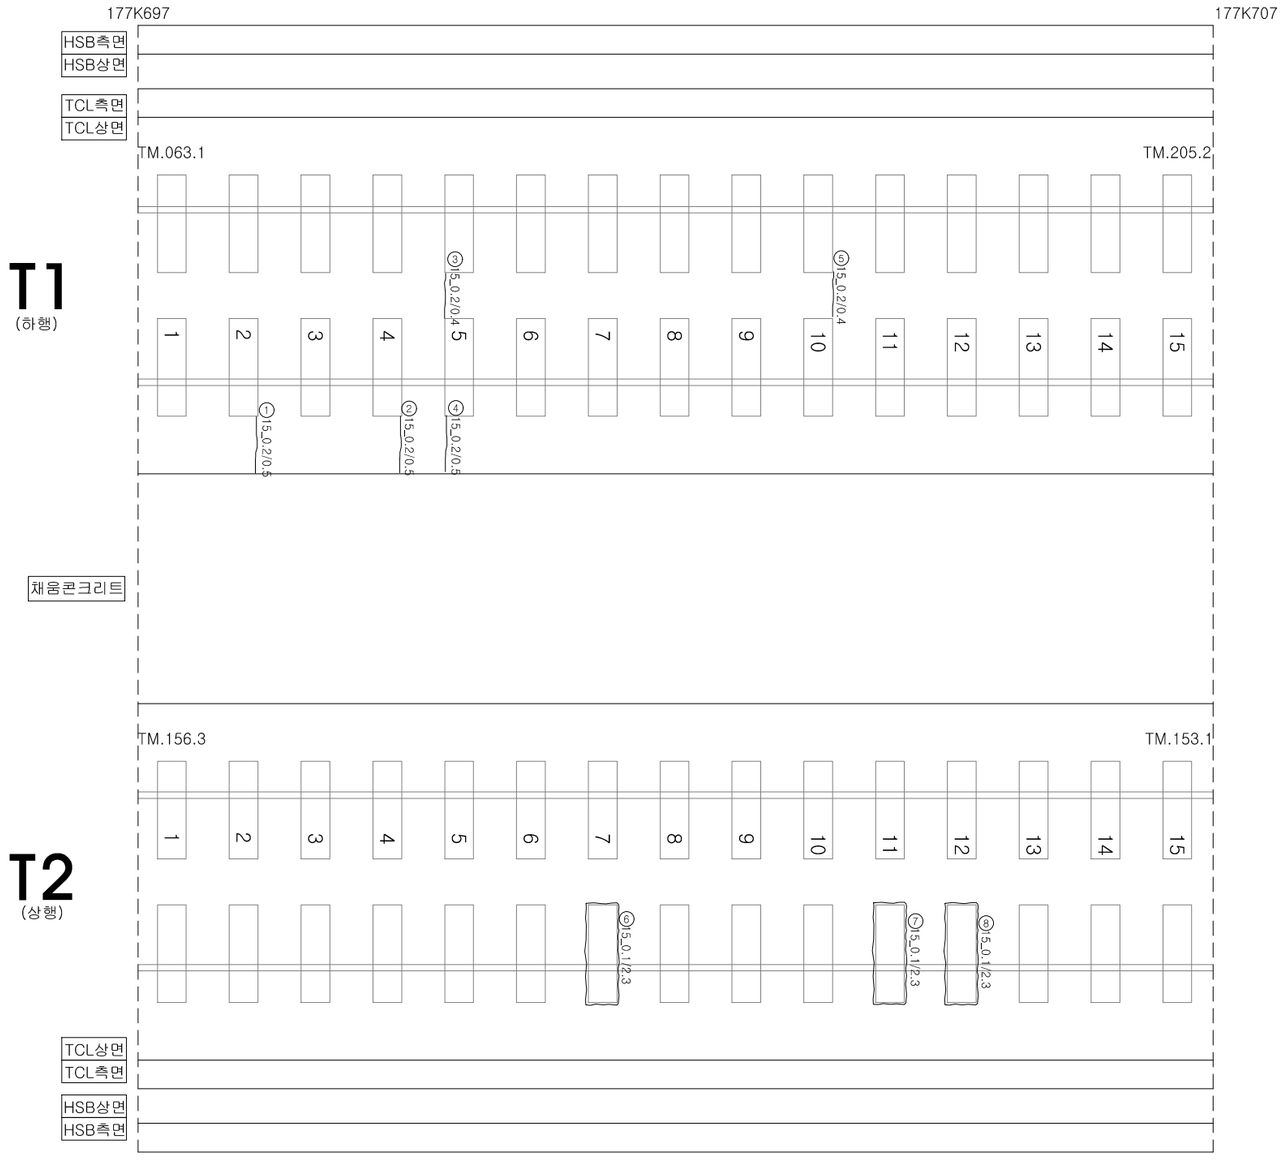
G100_ 장수고가_토공노반_70(177.697~177.707km, L=10m)

연번	손상	폭		연장		비고	연번	손상	폭		연장		비고
1	균열	0.2	㎜	0.5	m								
2	균열	0.2	㎜	0.5	m								
3	균열	0.2	㎜	0.4	m								
4	균열	0.2	㎜	0.5	m								
5	균열	0.2	㎜	0.4	m								
6	경계부 균열	0.1	㎜	2.3	m								
7	경계부 균열	0.1	㎜	2.3	m								
8	경계부 균열	0.1	㎜	2.3	m

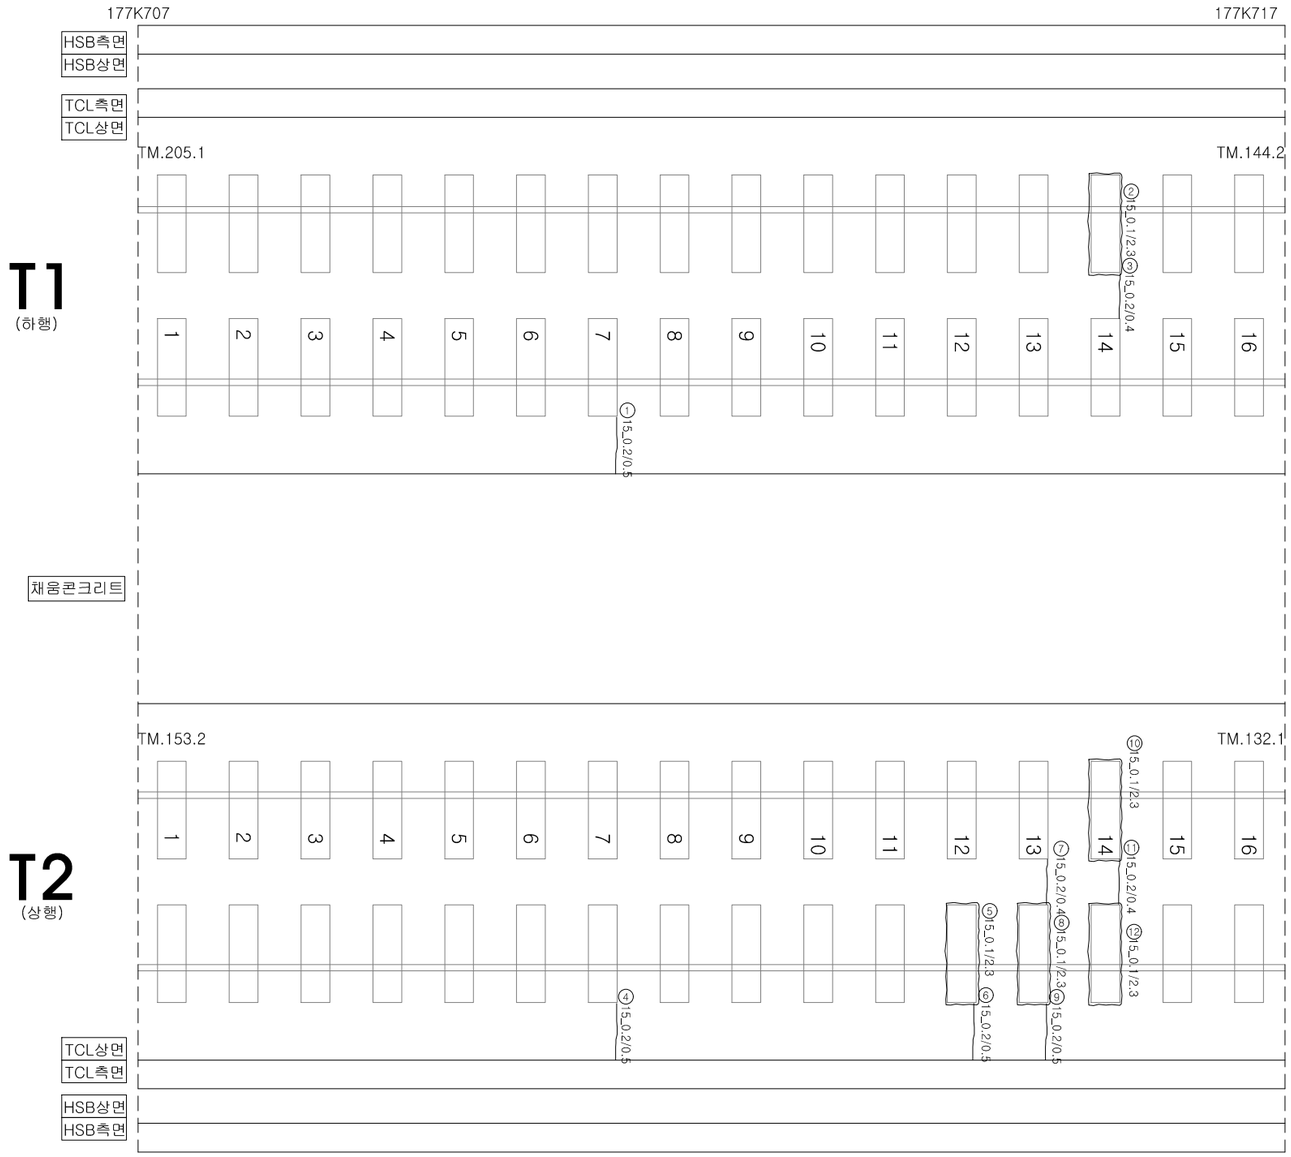
외관조사망도 번호
G100_ 장수고가_토공노반_71(177.707~177.717km, L=10m)

연번	손상	폭		연장		비고	연번	손상	폭		연장		비고
1	균열	0.2	㎜	0.5	m								
2	경계부 균열	0.1	㎜	2.3	m								
3	균열	0.2	㎜	0.4	m								
4	균열	0.2	㎜	0.5	m								
5	경계부 균열	0.1	㎜	2.3	m								
6	균열	0.2	㎜	0.5	m								
7	균열	0.2	㎜	0.4	m								
8	경계부 균열	0.1	㎜	2.3	m								
9	균열	0.2	㎜	0.5	m								
10	경계부 균열	0.1	㎜	2.3	m								
11	균열	0.2	㎜	0.4	m								
12	경계부 균열	0.1	㎜	2.3	m

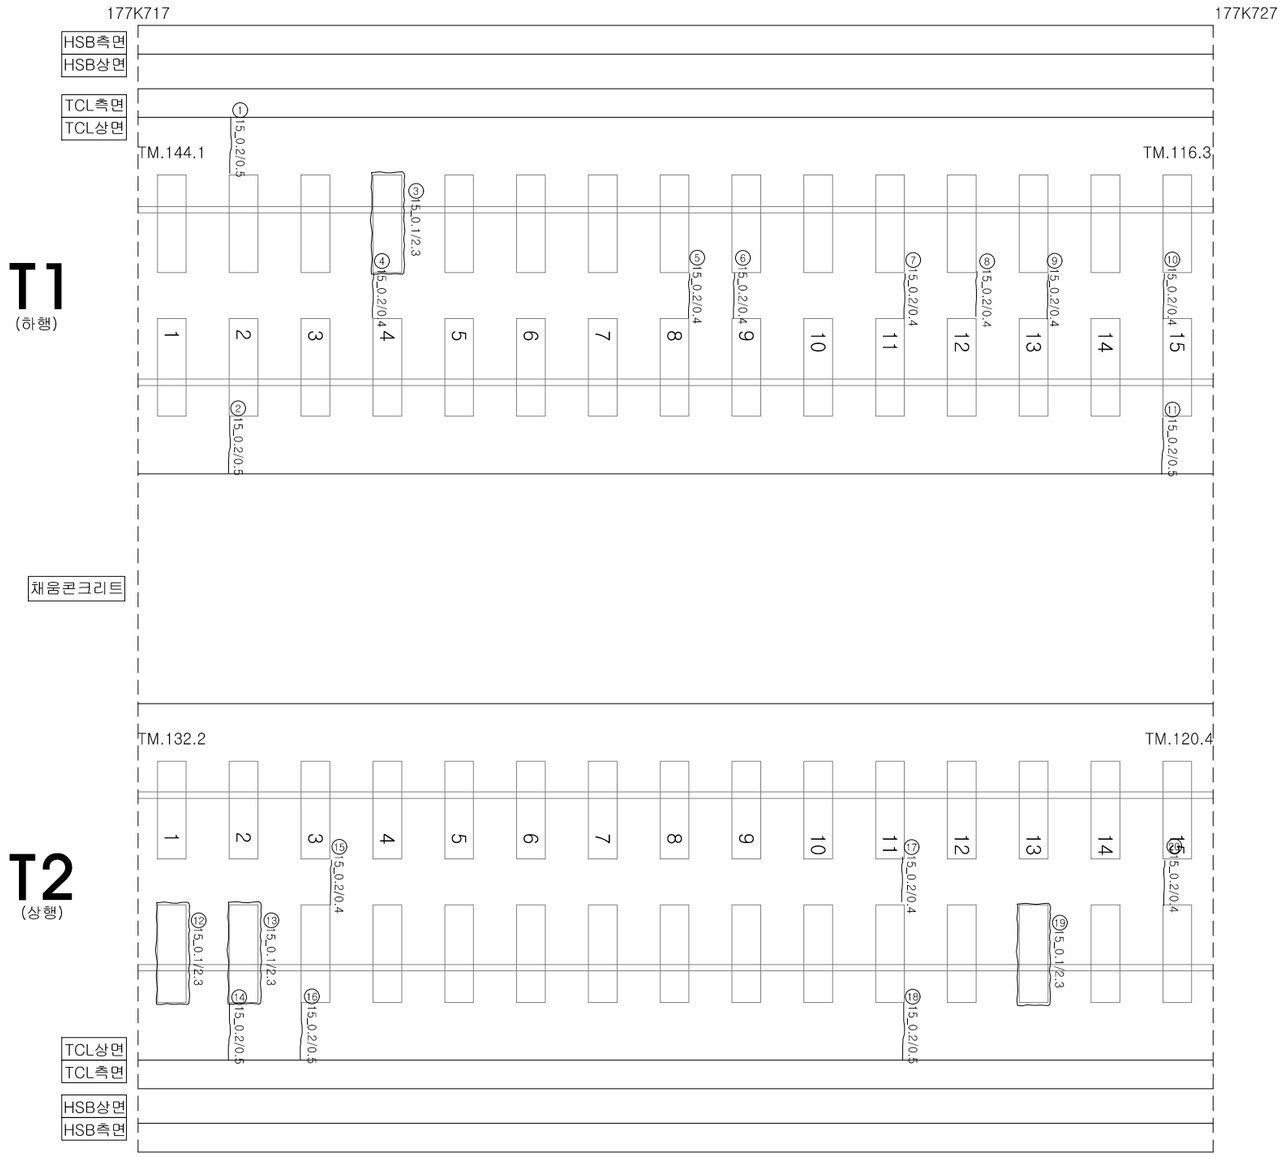
G100_ 장수고가_토공노반_72(177.717~177.727km, L=10m)

연번	손상	폭		연장		비고	연번	손상	폭		연장		비고
1	균열	0.2	㎜	0.5	m								
2	균열	0.2	㎜	0.5	m								
3	경계부 균열	0.1	㎜	2.3	m								
4	균열	0.2	㎜	0.4	m								
5	균열	0.2	㎜	0.4	m								
6	균열	0.2	㎜	0.4	m								
7	균열	0.2	㎜	0.4	m								
8	균열	0.2	㎜	0.4	m								
9	균열	0.2	㎜	0.4	m								
10	균열	0.2	㎜	0.4	m								
11	균열	0.2	㎜	0.5	m								
12	경계부 균열	0.1	㎜	2.3	m								
13	경계부 균열	0.1	㎜	2.3	m								
14	균열	0.2	㎜	0.5	m								
15	균열	0.2	㎜	0.4	m								
16	균열	0.2	㎜	0.5	m								
17	균열	0.2	㎜	0.4	m								
18	균열	0.2	㎜	0.5	m								
19	경계부 균열	0.1	㎜	2.3	m								
20	균열	0.2	㎜	0.4	m

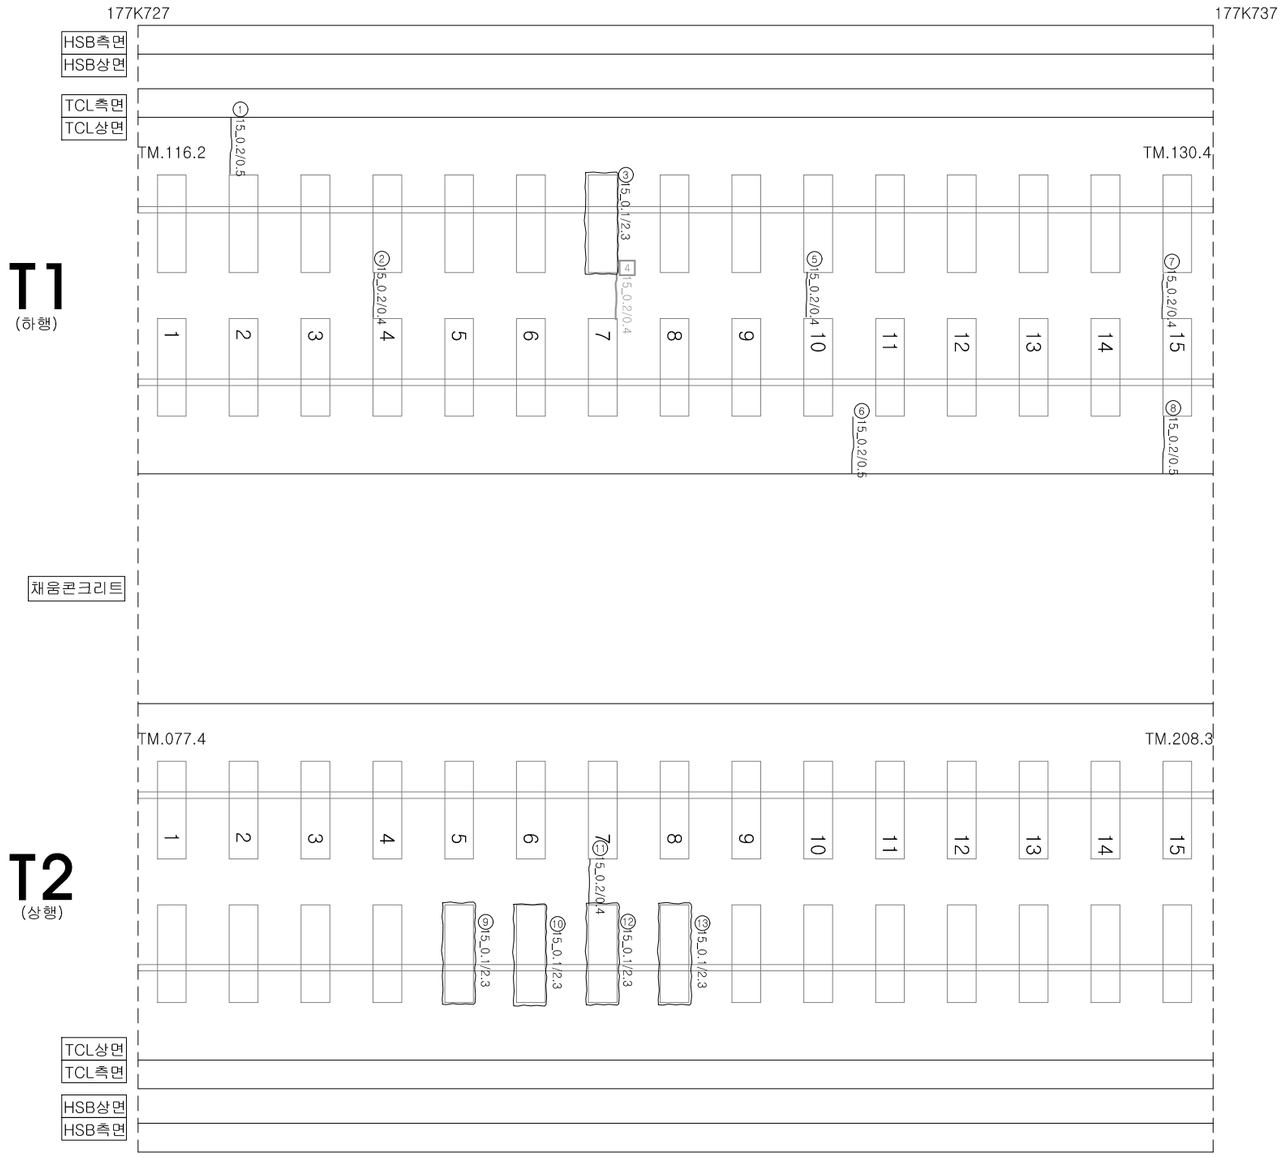
G100_ 장수고가_토공노반_73(177.727~177.737km, L=10m)

연번	손상	폭		연장		비고	연번	손상	폭		연장		비고
1	균열	0.2	㎜	0.5	m								
2	균열	0.2	㎜	0.4	m								
3	경계부 균열	0.1	㎜	2.3	m								
4	균열	0.2	㎜	0.4	m	17보수							
5	균열	0.2	㎜	0.4	m								
6	균열	0.2	㎜	0.5	m								
7	균열	0.2	㎜	0.4	m								
8	균열	0.2	㎜	0.5	m								
9	경계부 균열	0.1	㎜	2.3	m								
10	경계부 균열	0.1	㎜	2.3	m								
11	균열	0.2	㎜	0.4	m								
12	경계부 균열	0.1	㎜	2.3	m								
13	경계부 균열	0.1	㎜	2.3	m

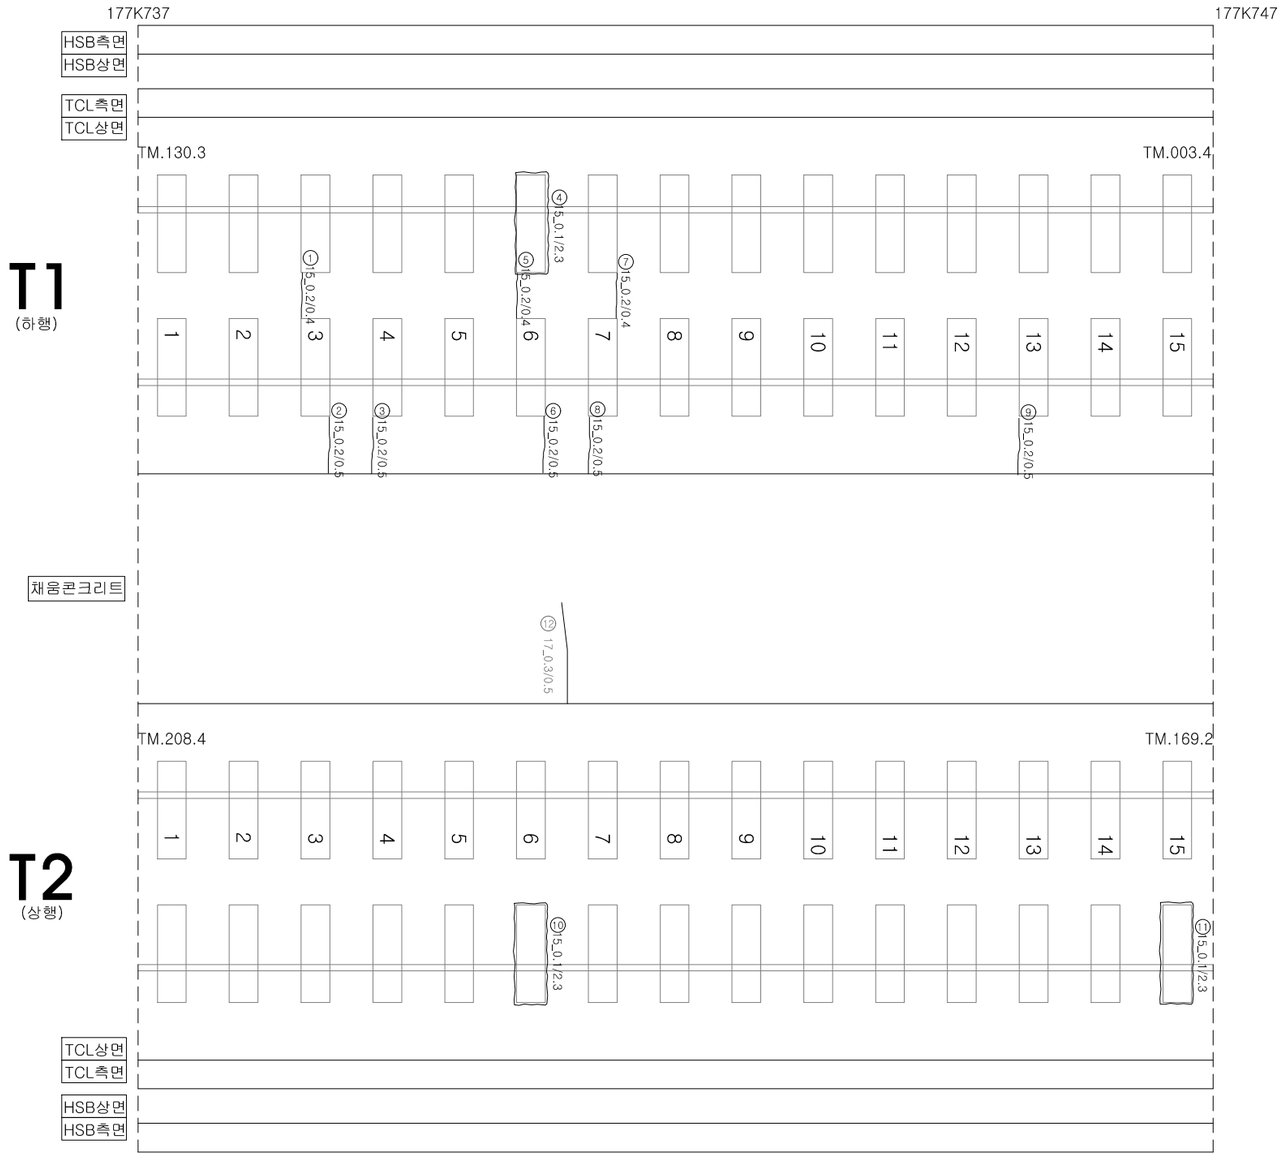
외관조사망도 번호
G100_ 장수고가_토공노반_74(177.737~177.747km, L=10m)

연번	손상	폭		연장		비고	연번	손상	폭		연장		비고
1	균열	0.2	㎜	0.4	m								
2	균열	0.2	㎜	0.5	m								
3	균열	0.2	㎜	0.5	m								
4	경계부 균열	0.1	㎜	2.3	m								
5	균열	0.2	㎜	0.4	m								
6	균열	0.2	㎜	0.5	m								
7	균열	0.2	㎜	0.4	m								
8	균열	0.2	㎜	0.5	m								
9	균열	0.2	㎜	0.4	m								
10	경계부 균열	0.1	㎜	2.3	m								
11	경계부 균열	0.1	㎜	2.3	m								
12	균열	0.3	㎜	0.5	m

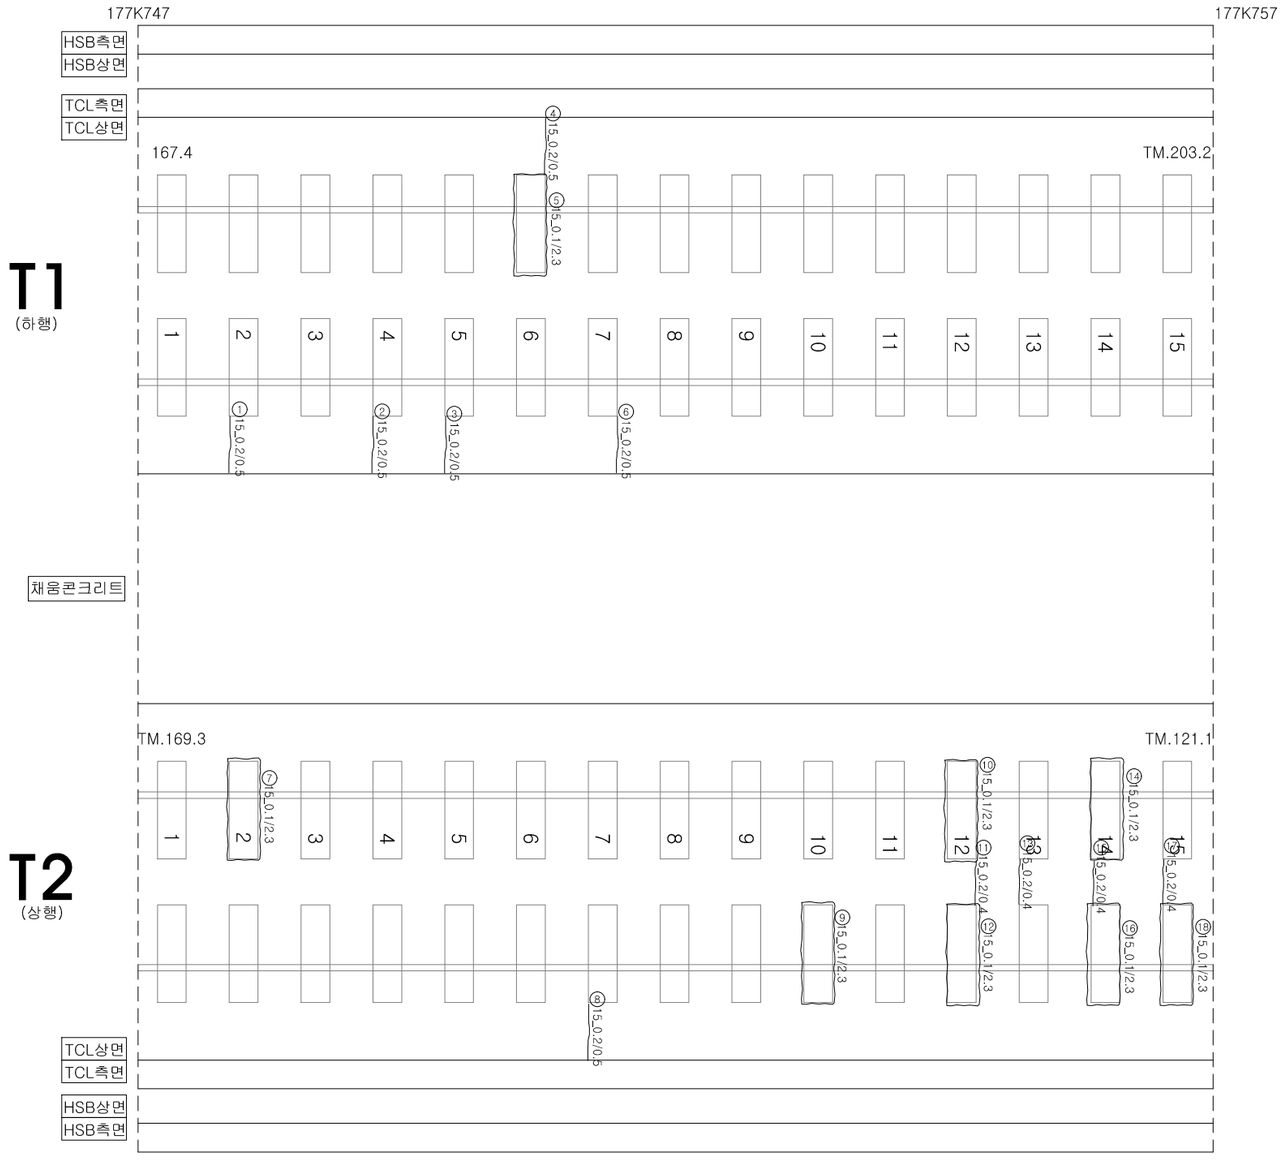
외관조사망도 번호
G100_ 장수고가_토공노반_75(177.747~177.757km, L=10m)

연번	손상	폭		연장		비고	연번	손상	폭		연장		비고
1	균열	0.2	㎜	0.5	m								
2	균열	0.2	㎜	0.5	m								
3	균열	0.2	㎜	0.5	m								
4	균열	0.2	㎜	0.5	m								
5	경계부 균열	0.1	㎜	2.3	m								
6	균열	0.2	㎜	0.5	m								
7	경계부 균열	0.1	㎜	2.3	m								
8	균열	0.2	㎜	0.5	m								
9	경계부 균열	0.1	㎜	2.3	m								
10	경계부 균열	0.1	㎜	2.3	m								
11	균열	0.2	㎜	0.4	m								
12	경계부 균열	0.1	㎜	2.3	m								
13	균열	0.2	㎜	0.4	m								
14	경계부 균열	0.1	㎜	2.3	m								
15	균열	0.2	㎜	0.4	m								
16	경계부 균열	0.1	㎜	2.3	m								
17	균열	0.2	㎜	0.4	m								
18	경계부 균열	0.1	㎜	2.3	m

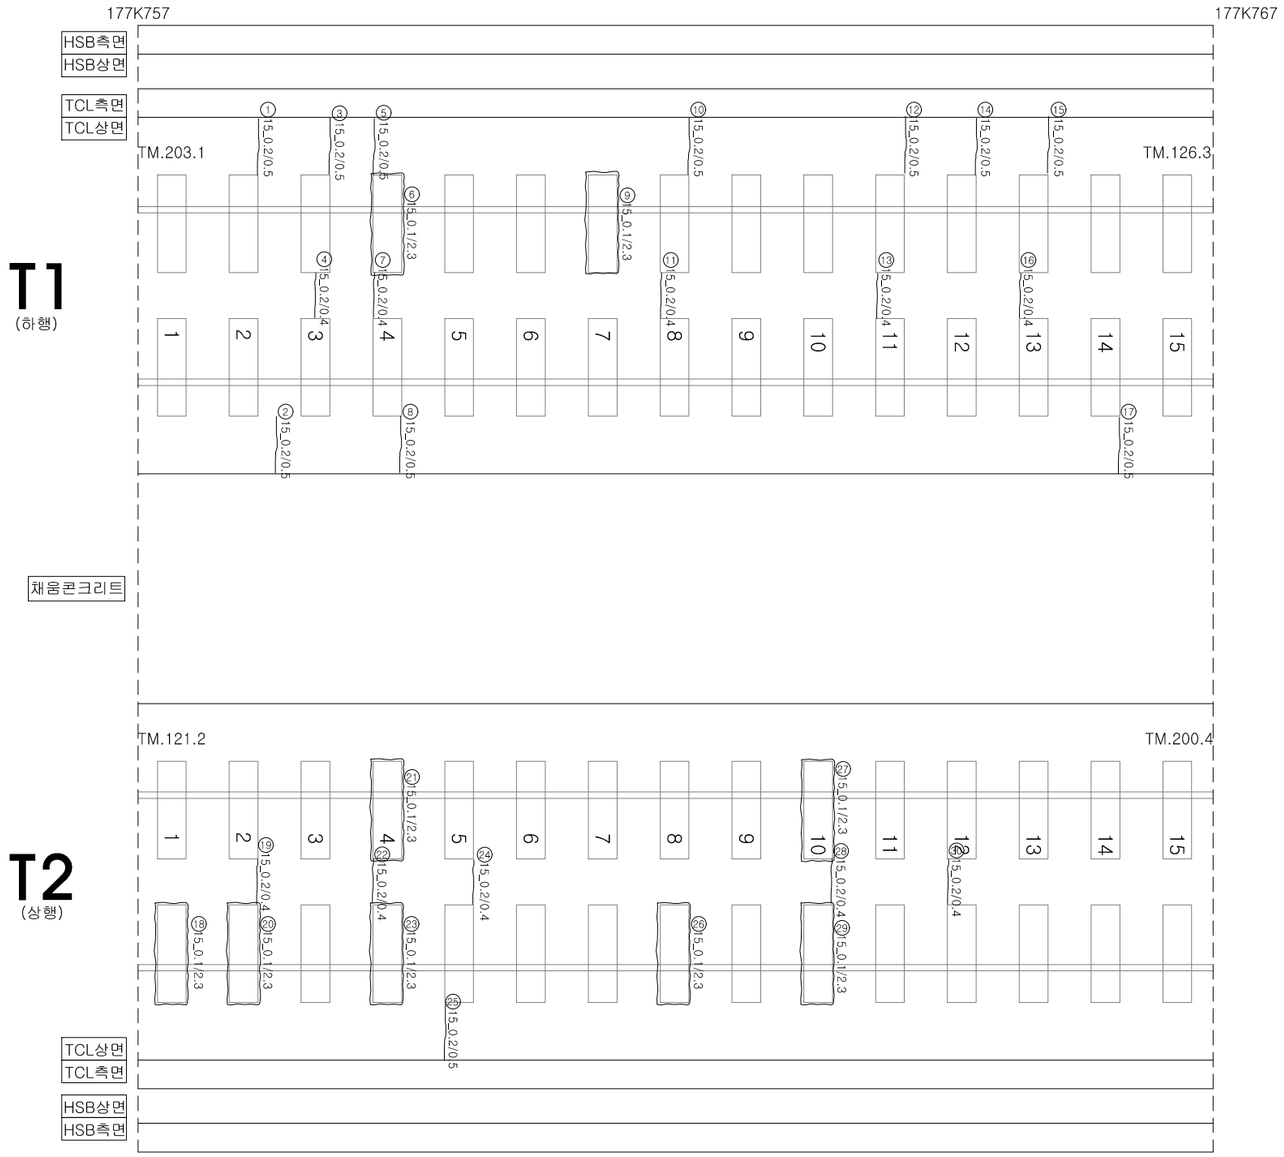
G100_ 장수고가_토공노반_76(177.757~177.767km, L=10m)

연번	손상	폭		연장		비고	연번	손상	폭		연장		비고
1	균열	0.2	㎜	0.5	m								
2	균열	0.2	㎜	0.4	m								
3	균열	0.2	㎜	0.5	m								
4	균열	0.2	㎜	0.4	m								
5	균열	0.2	㎜	0.5	m								
6	경계부 균열	0.1	㎜	2.3	m								
7	균열	0.2	㎜	0.4	m								
8	균열	0.2	㎜	0.5	m								
9	경계부 균열	0.1	㎜	2.3	m								
10	균열	0.2	㎜	0.5	m								
11	균열	0.2	㎜	0.4	m								
12	균열	0.2	㎜	0.5	m								
13	균열	0.2	㎜	0.4	m								
14	균열	0.2	㎜	0.5	m								
15	균열	0.2	㎜	0.5	m								
16	균열	0.2	㎜	0.4	m								
17	균열	0.2	㎜	0.5	m								
18	경계부 균열	0.1	㎜	2.3	m								
19	균열	0.2	㎜	0.4	m								
20	경계부 균열	0.1	㎜	2.3	m								
21	경계부 균열	0.1	㎜	2.3	m								
22	균열	0.2	㎜	0.4	m								
23	경계부 균열	0.1	㎜	2.3	m								
24	균열	0.2	㎜	0.4	m								
25	균열	0.2	㎜	0.5	m								
26	경계부 균열	0.1	㎜	2.3	m								
27	경계부 균열	0.1	㎜	2.3	m								
28	균열	0.2	㎜	0.4	m								
29	경계부 균열	0.1	㎜	2.3	m								
30	균열	0.2	㎜	0.4	m
