68. G100_장수고가_토공노반

점검 일자	2017. 07.12~2017. 10.25
평균 기온	11.8 ~ 21.6℃

호남고속선 장수고가_토공노반_1(177.007~177.017km, L=10m)

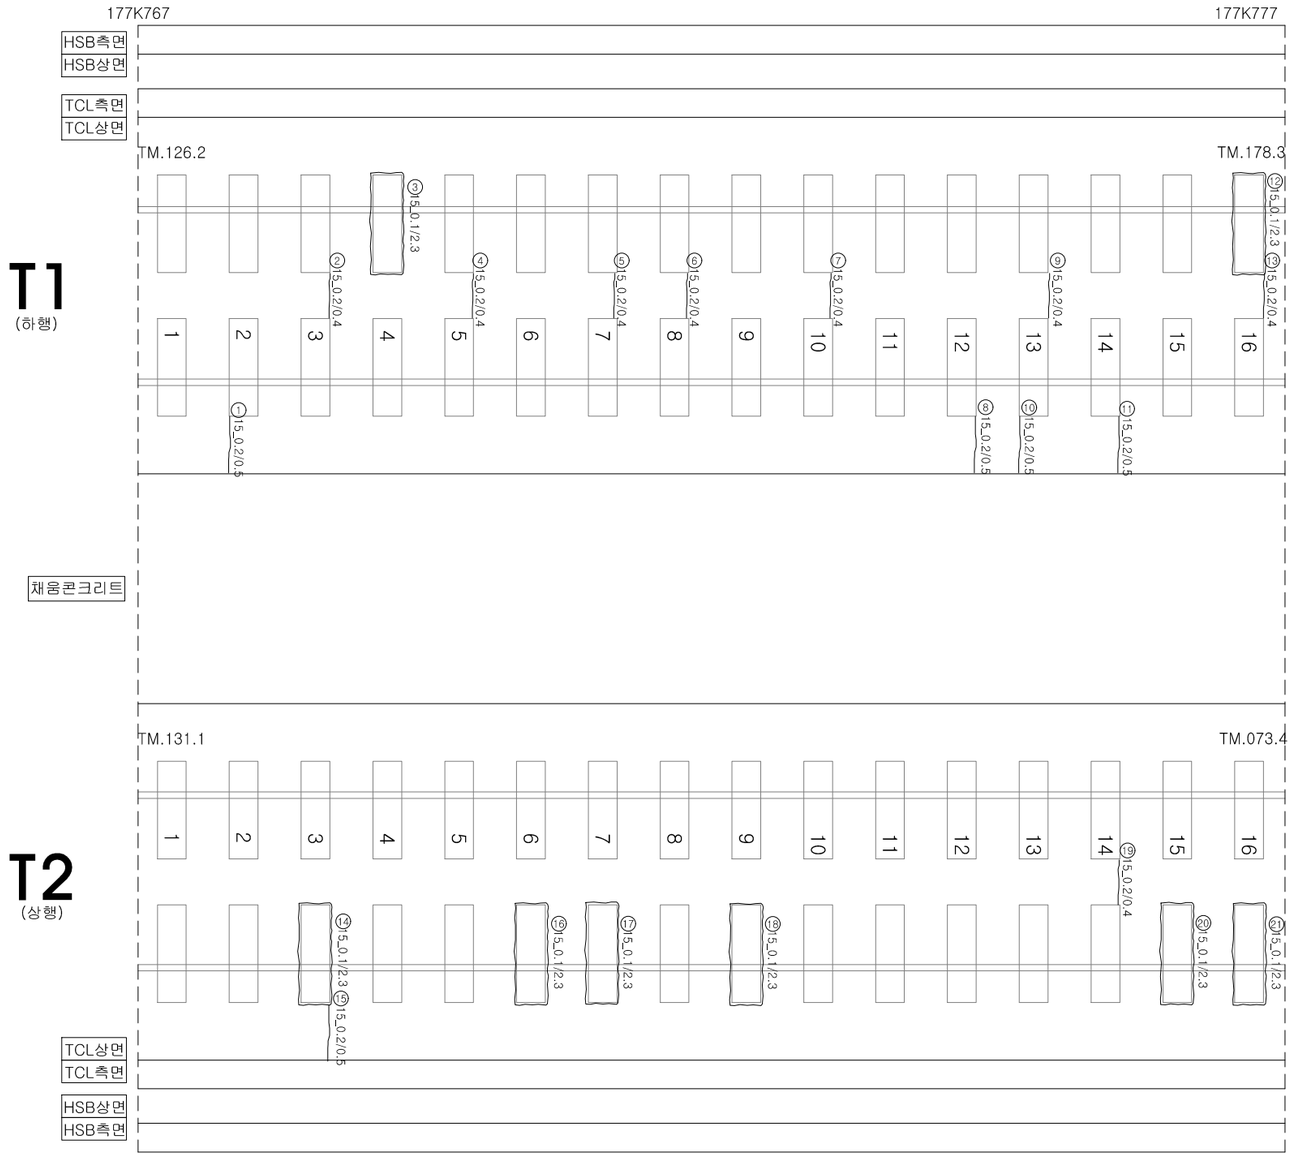
G100_ 장수고가_토공노반_77(177.767~177.777km, L=10m)

연번	손상	폭		연장		비고	연번	손상	폭		연장		비고
1	균열	0.2	㎜	0.5	m								
2	균열	0.2	㎜	0.4	m								
3	경계부 균열	0.1	㎜	2.3	m								
4	균열	0.2	㎜	0.4	m								
5	균열	0.2	㎜	0.4	m								
6	균열	0.2	㎜	0.4	m								
7	균열	0.2	㎜	0.4	m								
8	균열	0.2	㎜	0.5	m								
9	균열	0.2	㎜	0.4	m								
10	균열	0.2	㎜	0.5	m								
11	균열	0.2	㎜	0.5	m								
12	경계부 균열	0.1	㎜	2.3	m								
13	균열	0.2	㎜	0.4	m								
14	경계부 균열	0.1	㎜	2.3	m								
15	균열	0.2	㎜	0.5	m								
16	경계부 균열	0.1	㎜	2.3	m								
17	경계부 균열	0.1	㎜	2.3	m								
18	경계부 균열	0.1	㎜	2.3	m								
19	균열	0.2	㎜	0.4	m								
20	경계부 균열	0.1	㎜	2.3	m								
21	경계부 균열	0.1	㎜	2.3	m

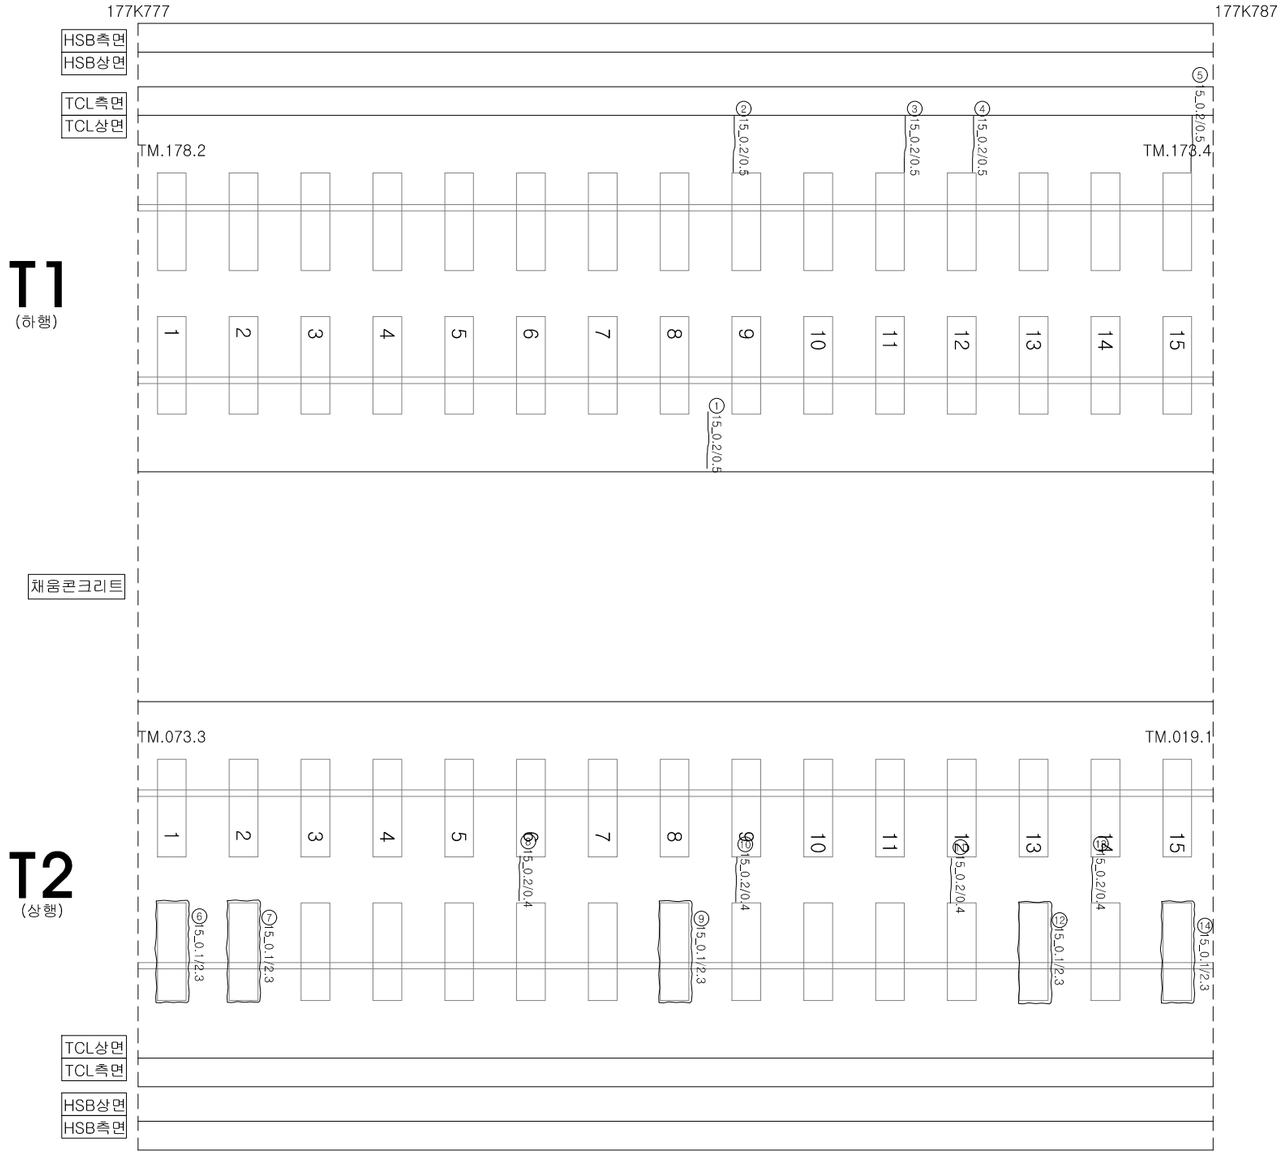
외관조사망도 번호
G100_ 장수고가_토공노반_78(177.777~177.787km, L=10m)

연번	손상	폭		연장		비고	연번	손상	폭		연장		비고
1	균열	0.2	㎜	0.5	m								
2	균열	0.2	㎜	0.5	m								
3	균열	0.2	㎜	0.5	m								
4	균열	0.2	㎜	0.5	m								
5	균열	0.2	㎜	0.5	m								
6	경계부 균열	0.1	㎜	2.3	m								
7	경계부 균열	0.1	㎜	2.3	m								
8	균열	0.2	㎜	0.4	m								
9	경계부 균열	0.1	㎜	2.3	m								
10	균열	0.2	㎜	0.4	m								
11	균열	0.2	㎜	0.4	m								
12	경계부 균열	0.1	㎜	2.3	m								
13	균열	0.2	㎜	0.4	m								
14	경계부 균열	0.1	㎜	2.3	m

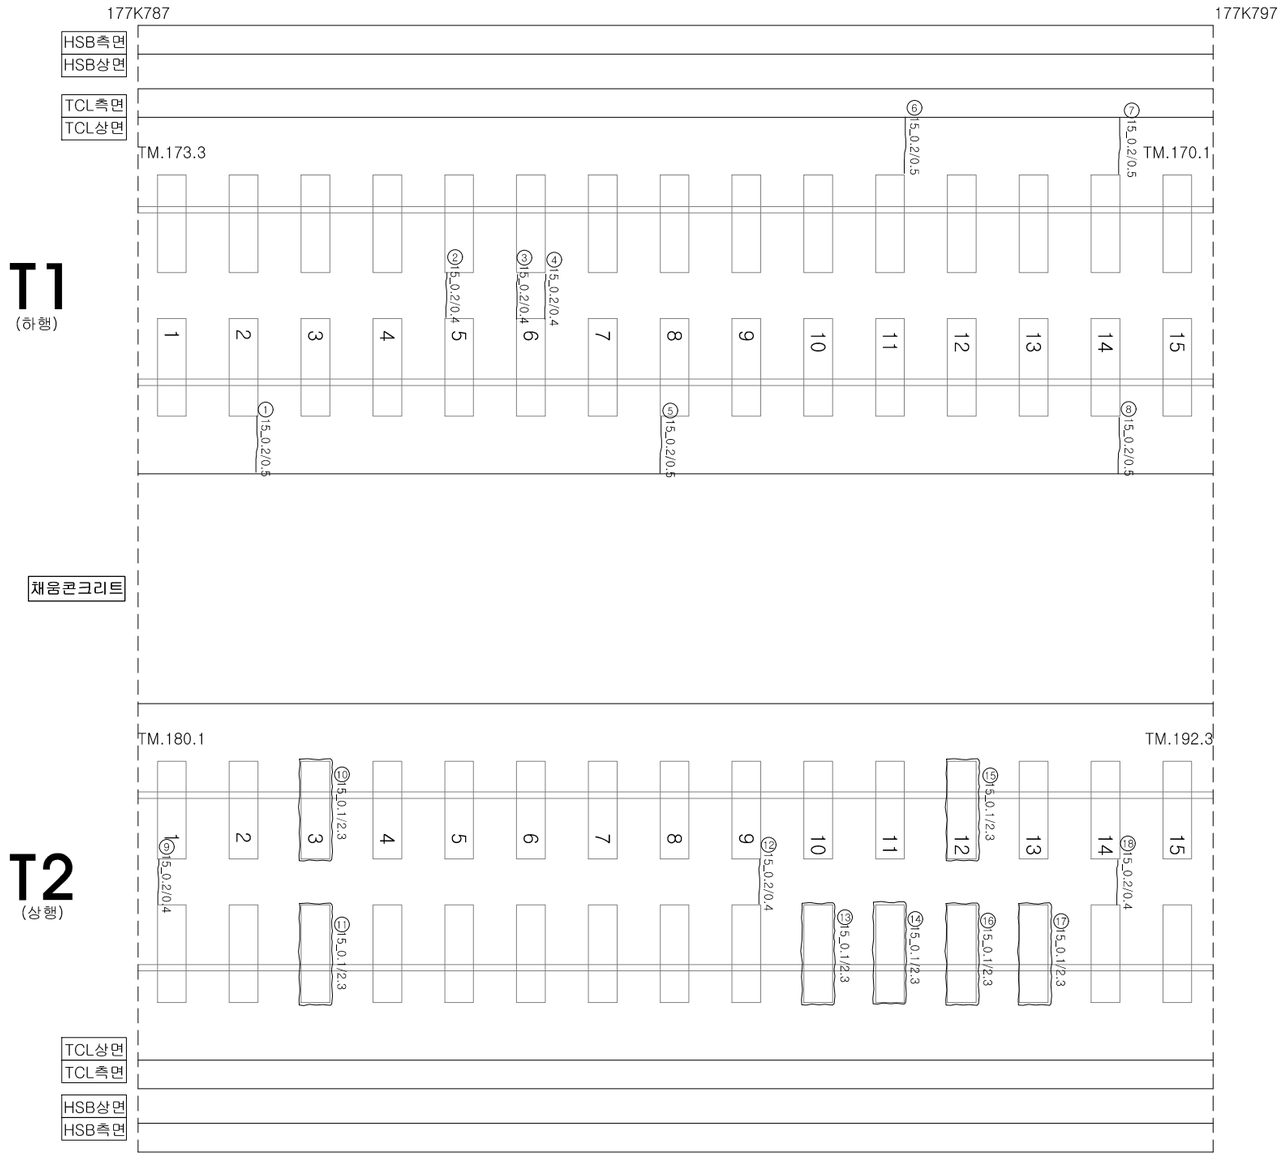
외관조사망도 번호
G100_ 장수고가_토공노반_79(177.787~177.797km, L=10m)

연번	손상	폭		연장		비고	연번	손상	폭		연장		비고
1	균열	0.2	㎜	0.5	m								
2	균열	0.2	㎜	0.4	m								
3	균열	0.2	㎜	0.4	m								
4	균열	0.2	㎜	0.4	m								
5	균열	0.2	㎜	0.5	m								
6	균열	0.2	㎜	0.5	m								
7	균열	0.2	㎜	0.5	m								
8	균열	0.2	㎜	0.5	m								
9	균열	0.2	㎜	0.4	m								
10	경계부 균열	0.1	㎜	2.3	m								
11	경계부 균열	0.1	㎜	2.3	m								
12	균열	0.2	㎜	0.4	m								
13	경계부 균열	0.1	㎜	2.3	m								
14	경계부 균열	0.1	㎜	2.3	m								
15	경계부 균열	0.1	㎜	2.3	m								
16	경계부 균열	0.1	㎜	2.3	m								
17	경계부 균열	0.1	㎜	2.3	m								
18	균열	0.2	㎜	0.4	m

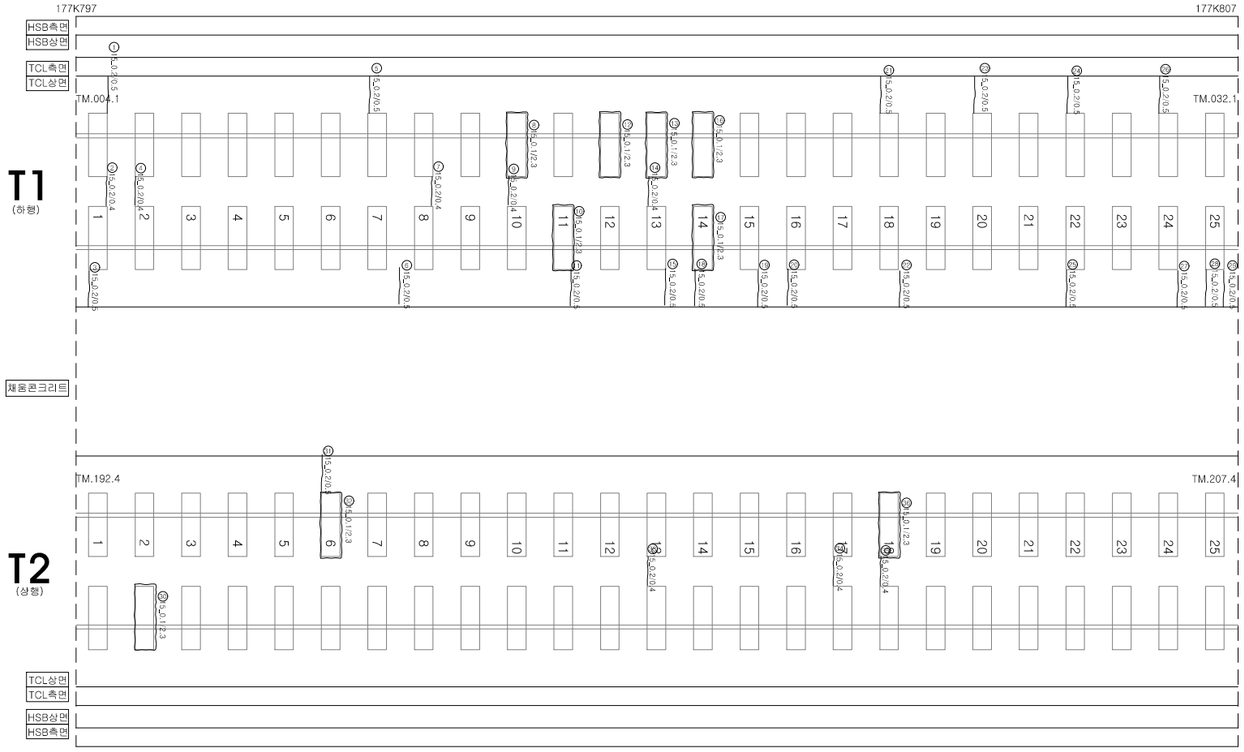
G100_ 장수고가_토공노반_80(177.797~177.807km, L=10m)

연번	손상	폭		연장		비고	연번	손상	폭		연장		비고
1	균열	0.2	㎜	0.5	m								
2	균열	0.2	㎜	0.4	m								
3	균열	0.2	㎜	0.5	m								
4	균열	0.2	㎜	0.4	m								
5	균열	0.2	㎜	0.5	m								
6	균열	0.2	㎜	0.5	m								
7	균열	0.2	㎜	0.4	m								
8	경계부 균열	0.1	㎜	2.3	m								
9	균열	0.2	㎜	0.4	m								
10	경계부 균열	0.1	㎜	2.3	m								
11	균열	0.2	㎜	0.5	m								
12	경계부 균열	0.1	㎜	2.3	m								
13	경계부 균열	0.1	㎜	2.3	m								
14	균열	0.2	㎜	0.4	m								
15	균열	0.2	㎜	0.5	m								
16	경계부 균열	0.1	㎜	2.3	m								
17	경계부 균열	0.1	㎜	2.3	m								
18	균열	0.2	㎜	0.5	m								
19	균열	0.2	㎜	0.5	m								
20	균열	0.2	㎜	0.5	m								
21	균열	0.2	㎜	0.5	m								
22	균열	0.2	㎜	0.5	m								
23	균열	0.2	㎜	0.5	m								
24	균열	0.2	㎜	0.5	m								
25	균열	0.2	㎜	0.5	m								
26	균열	0.2	㎜	0.5	m								
27	균열	0.2	㎜	0.5	m								
28	균열	0.2	㎜	0.5	m								
29	균열	0.2	㎜	0.5	m								
30	경계부 균열	0.1	㎜	2.3	m								
31	균열	0.2	㎜	0.5	m								
32	경계부 균열	0.1	㎜	2.3	m								
33	균열	0.2	㎜	0.4	m								
34	균열	0.2	㎜	0.4	m

35	균열	0.2	㎜	0.4	m								
36	경계부 균열	0.1	㎜	2.3	m

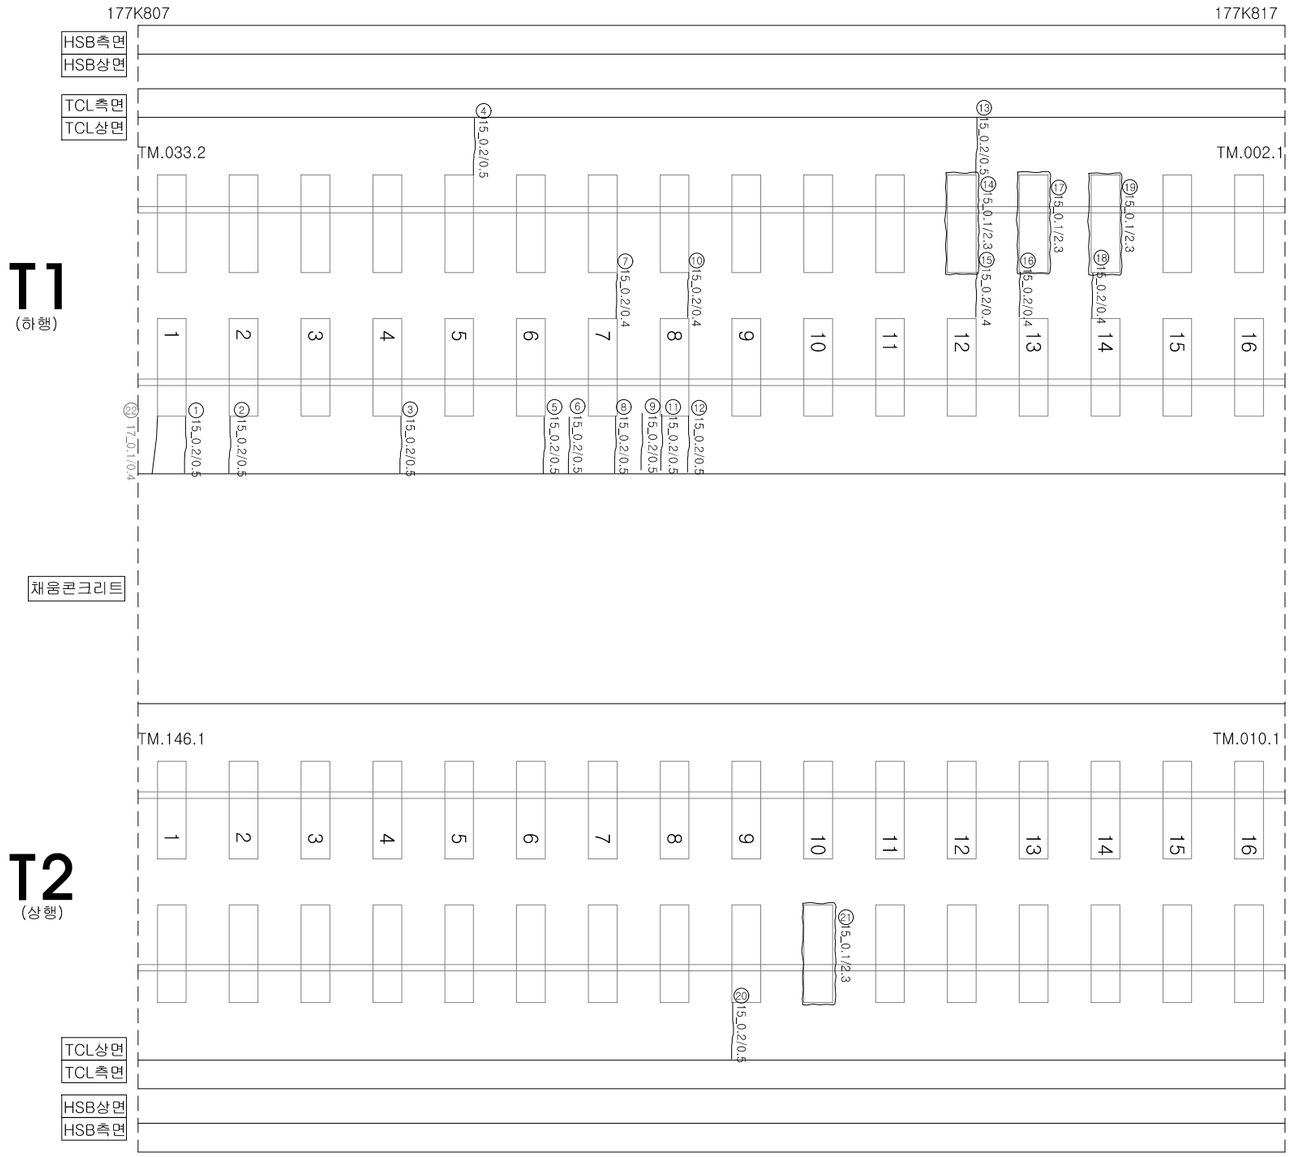
G100_ 장수고가_토공노반_81(177.807~177.817km, L=10m)

연번	손상	폭		연장		비고	연번	손상	폭		연장		비고
1	균열	0.2	㎜	0.5	m								
2	균열	0.2	㎜	0.5	m								
3	균열	0.2	㎜	0.5	m								
4	균열	0.2	㎜	0.5	m								
5	균열	0.2	㎜	0.5	m								
6	균열	0.2	㎜	0.5	m								
7	균열	0.2	㎜	0.4	m								
8	균열	0.2	㎜	0.5	m								
9	균열	0.2	㎜	0.5	m								
10	균열	0.2	㎜	0.4	m								
11	균열	0.2	㎜	0.5	m								
12	균열	0.2	㎜	0.5	m								
13	균열	0.2	㎜	0.5	m								
14	경계부 균열	0.1	㎜	2.3	m								
15	균열	0.2	㎜	0.4	m								
16	균열	0.2	㎜	0.4	m								
17	경계부 균열	0.1	㎜	2.3	m								
18	균열	0.2	㎜	0.4	m								
19	경계부 균열	0.1	㎜	2.3	m								
20	균열	0.2	㎜	0.5	m								
21	경계부 균열	0.1	㎜	2.3	m								
22	균열	0.1	㎜	0.4	m

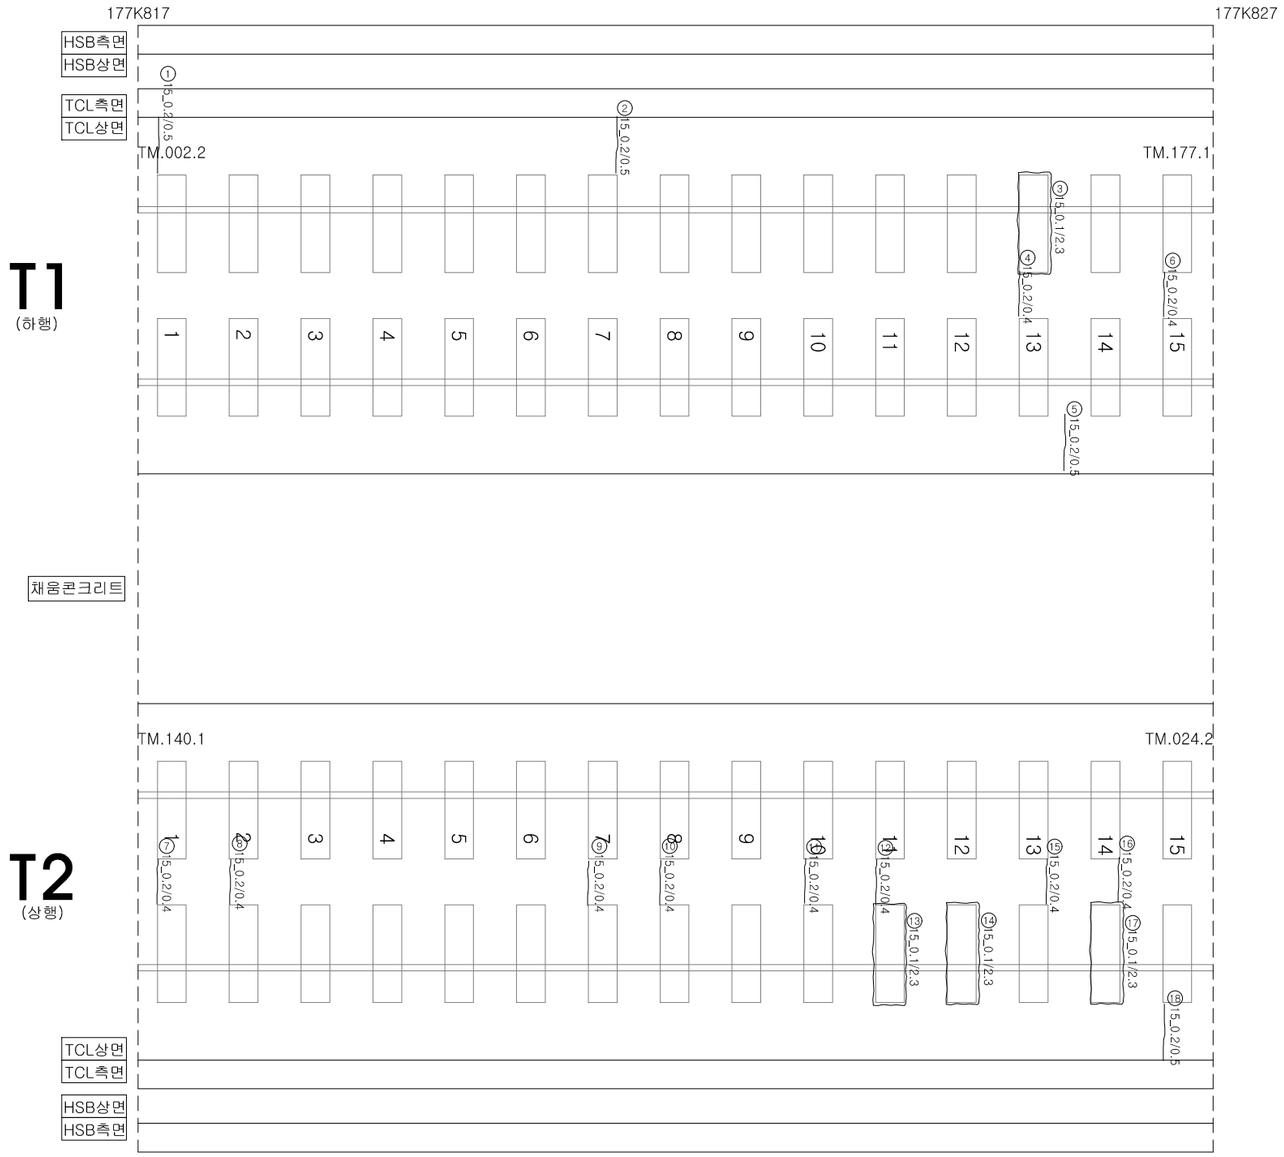
외관조사망도 번호
G100_ 장수고가_토공노반_82(177.817~177.827km, L=10m)

연번	손상	폭		연장		비고	연번	손상	폭		연장		비고
1	균열	0.2	㎜	0.5	m								
2	균열	0.2	㎜	0.5	m								
3	경계부 균열	0.1	㎜	2.3	m								
4	균열	0.2	㎜	0.4	m								
5	균열	0.2	㎜	0.5	m								
6	균열	0.2	㎜	0.4	m								
7	균열	0.2	㎜	0.4	m								
8	균열	0.2	㎜	0.4	m								
9	균열	0.2	㎜	0.4	m								
10	균열	0.2	㎜	0.4	m								
11	균열	0.2	㎜	0.4	m								
12	균열	0.2	㎜	0.4	m								
13	경계부 균열	0.1	㎜	2.3	m								
14	경계부 균열	0.1	㎜	2.3	m								
15	균열	0.2	㎜	0.4	m								
16	균열	0.2	㎜	0.4	m								
17	경계부 균열	0.1	㎜	2.3	m								
18	균열	0.2	㎜	0.5	m

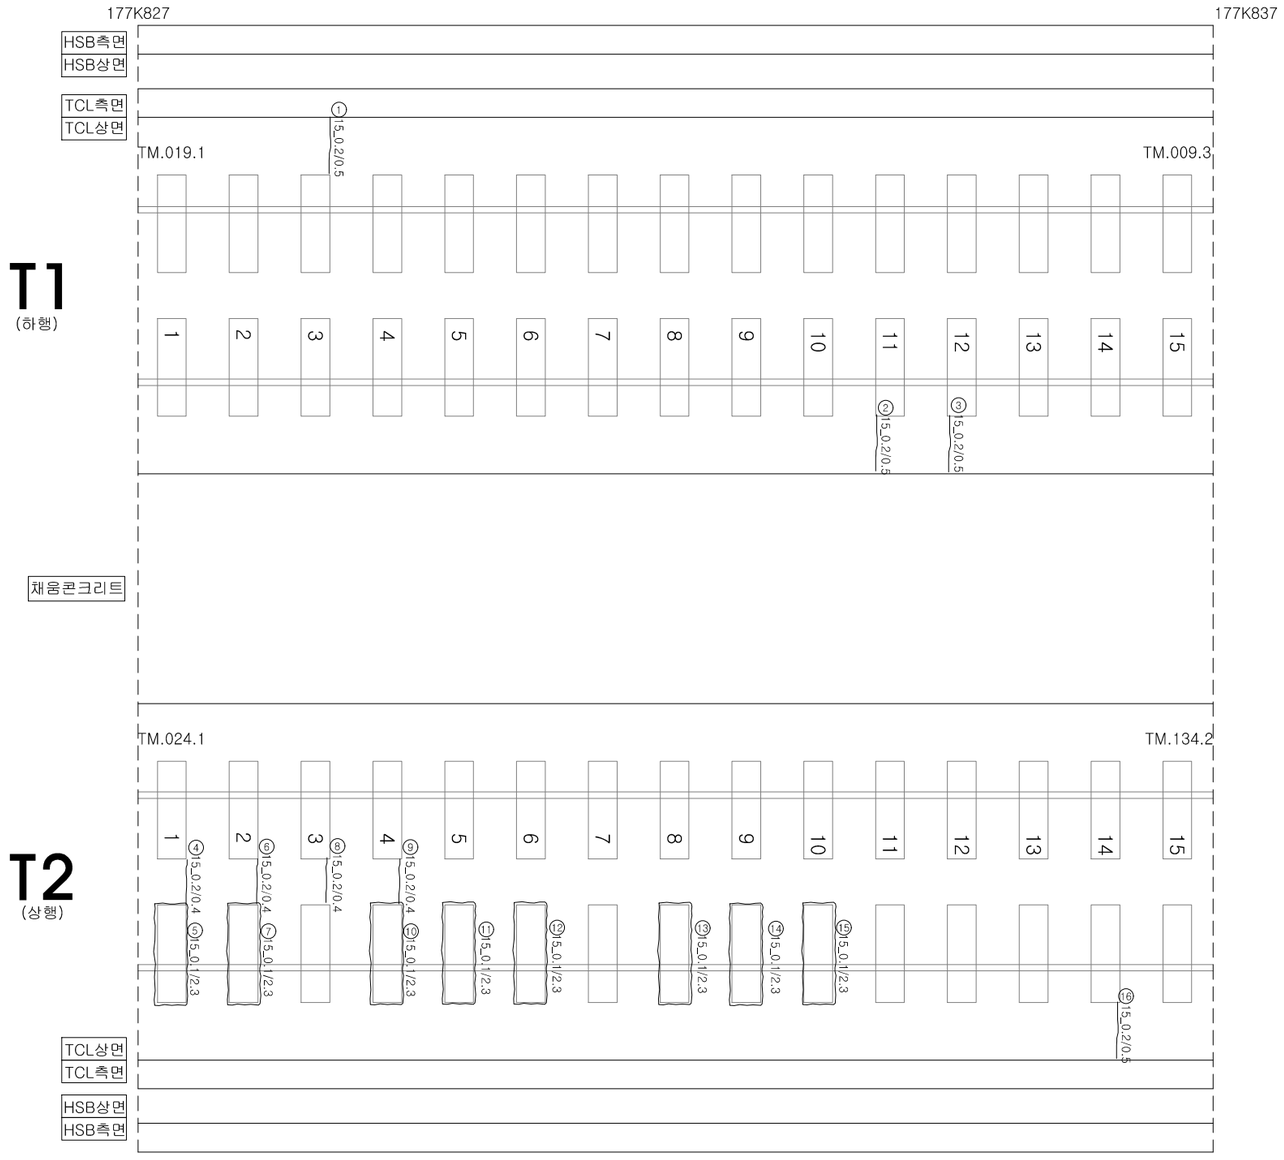
G100_ 장수고가_토공노반_83(177.827~177.837km, L=10m)

연번	손상	폭		연장		비고	연번	손상	폭		연장		비고
1	균열	0.2	㎜	0.5	m								
2	균열	0.2	㎜	0.5	m								
3	균열	0.2	㎜	0.5	m								
4	균열	0.2	㎜	0.4	m								
5	경계부 균열	0.1	㎜	2.3	m								
6	균열	0.2	㎜	0.4	m								
7	경계부 균열	0.1	㎜	2.3	m								
8	균열	0.2	㎜	0.4	m								
9	균열	0.2	㎜	0.4	m								
10	경계부 균열	0.1	㎜	2.3	m								
11	경계부 균열	0.1	㎜	2.3	m								
12	경계부 균열	0.1	㎜	2.3	m								
13	경계부 균열	0.1	㎜	2.3	m								
14	경계부 균열	0.1	㎜	2.3	m								
15	경계부 균열	0.1	㎜	2.3	m								
16	균열	0.2	㎜	0.5	m

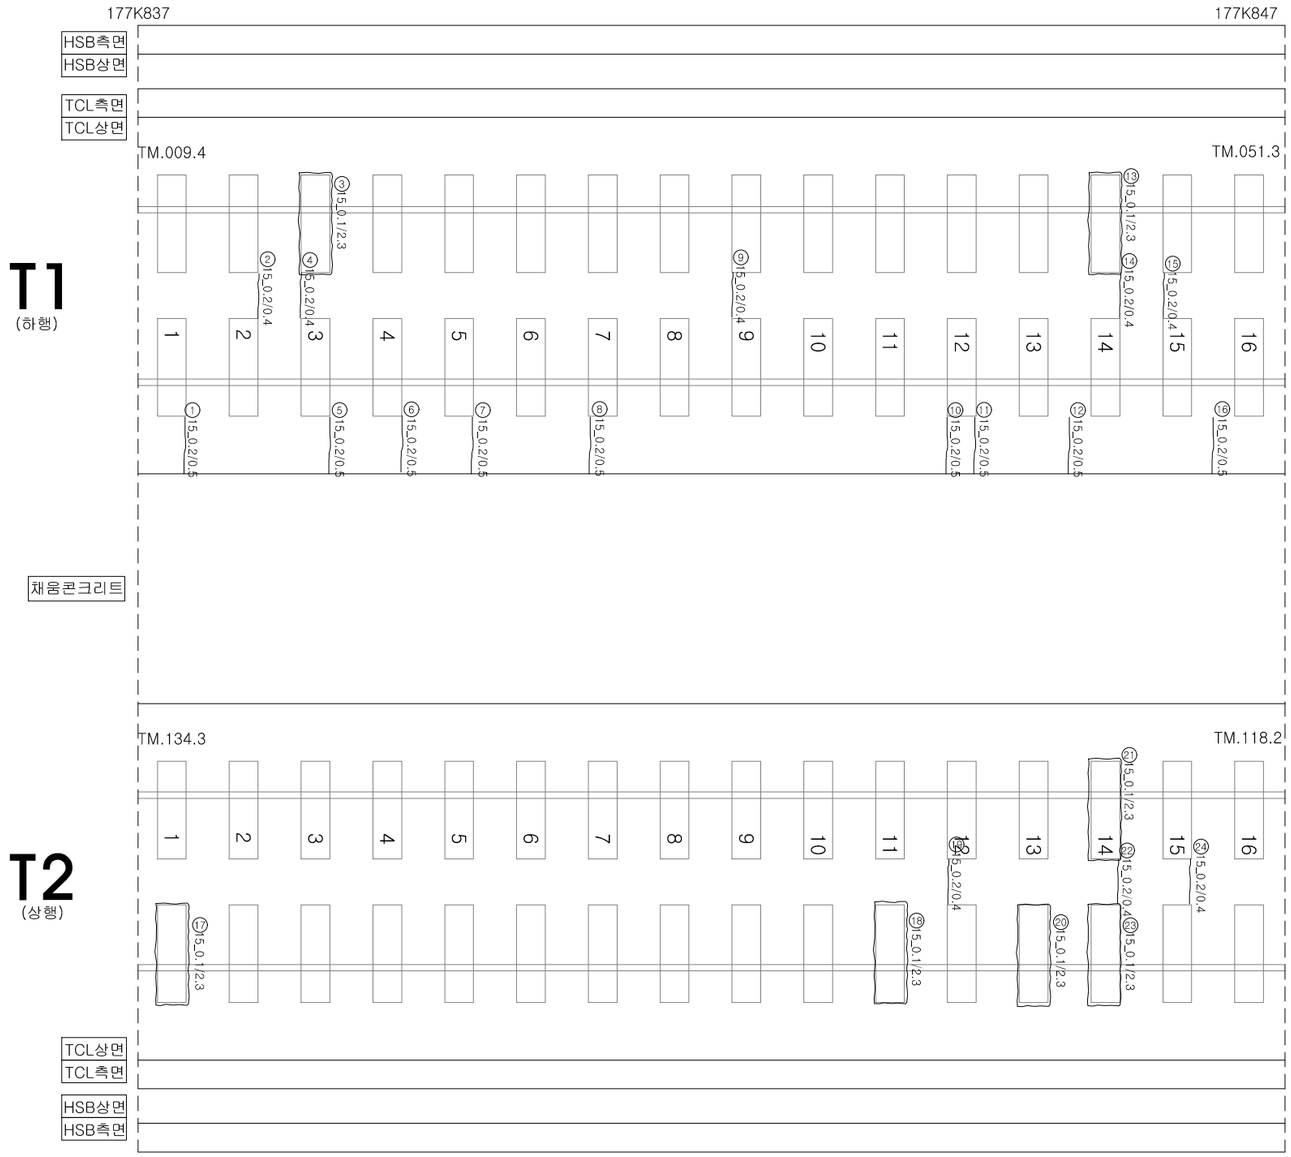
외관조사망도 번호
G100_ 장수고가_토공노반_84(177.837~177.847km, L=10m)

연번	손상	폭		연장		비고	연번	손상	폭		연장		비고
1	균열	0.2	㎜	0.5	m								
2	균열	0.2	㎜	0.4	m								
3	경계부 균열	0.1	㎜	2.3	m								
4	균열	0.2	㎜	0.4	m								
5	균열	0.2	㎜	0.5	m								
6	균열	0.2	㎜	0.5	m								
7	균열	0.2	㎜	0.5	m								
8	균열	0.2	㎜	0.5	m								
9	균열	0.2	㎜	0.4	m								
10	균열	0.2	㎜	0.5	m								
11	균열	0.2	㎜	0.5	m								
12	균열	0.2	㎜	0.5	m								
13	경계부 균열	0.1	㎜	2.3	m								
14	균열	0.2	㎜	0.4	m								
15	균열	0.2	㎜	0.4	m								
16	균열	0.2	㎜	0.5	m								
17	경계부 균열	0.1	㎜	2.3	m								
18	경계부 균열	0.1	㎜	2.3	m								
19	균열	0.2	㎜	0.4	m								
20	경계부 균열	0.1	㎜	2.3	m								
21	경계부 균열	0.1	㎜	2.3	m								
22	균열	0.2	㎜	0.4	m								
23	경계부 균열	0.1	㎜	2.3	m								
24	균열	0.2	㎜	0.4	m

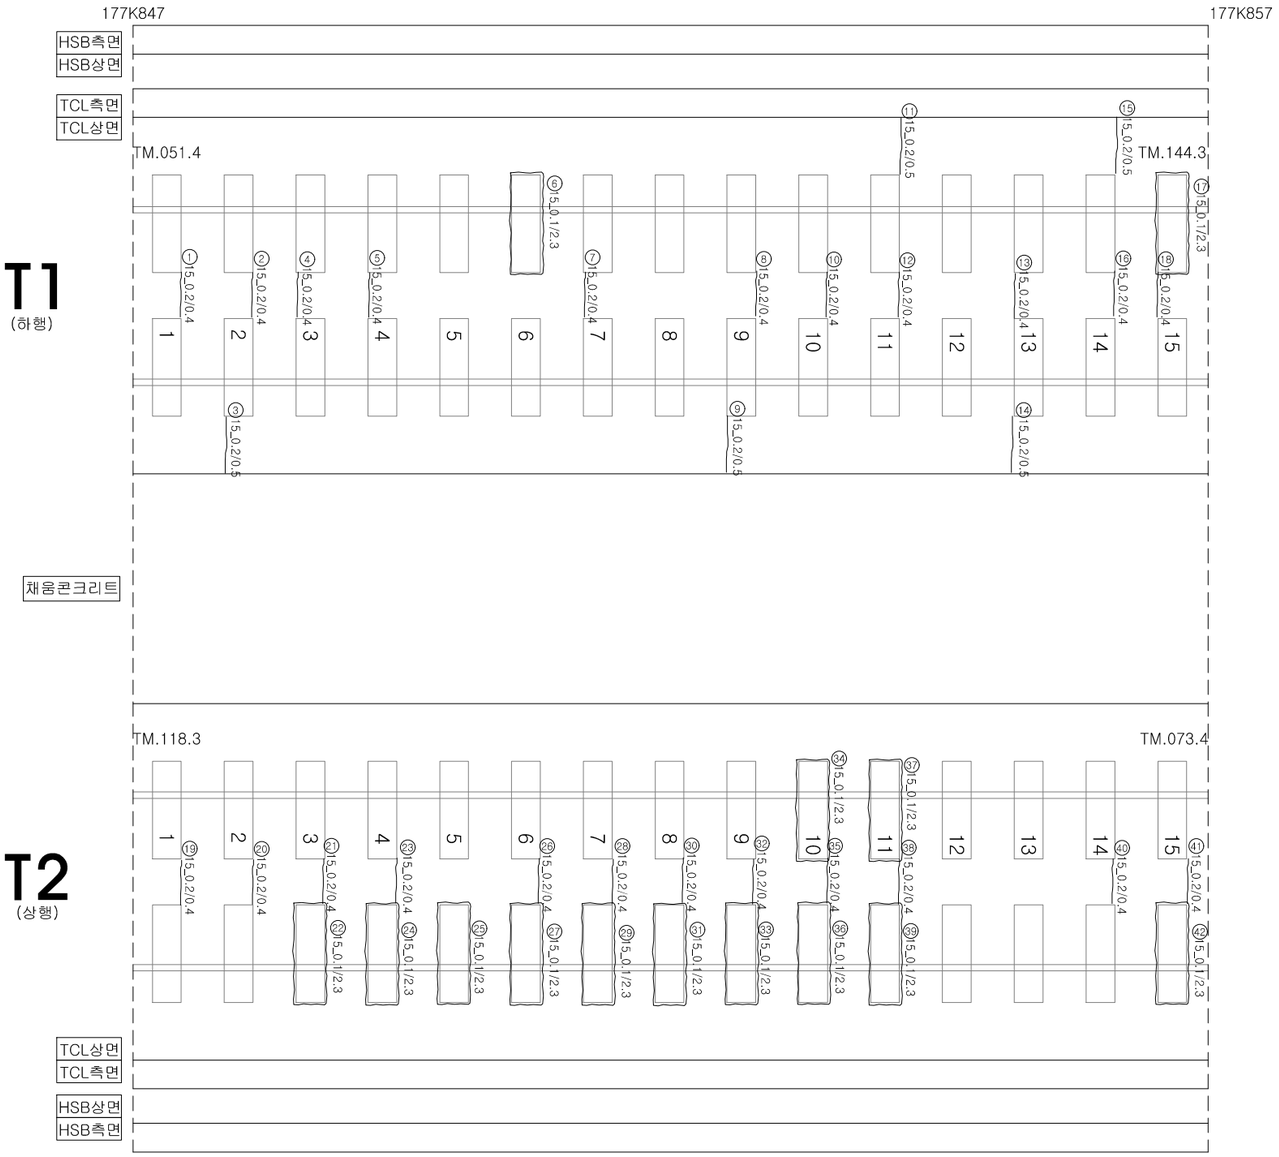
외관조사망도 번호
G100_ 장수고가_토공노반_85(177.847~177.857km, L=10m)

연번	손상	폭		연장		비고	연번	손상	폭		연장		비고
1	균열	0.2	㎜	0.4	m								
2	균열	0.2	㎜	0.4	m								
3	균열	0.2	㎜	0.5	m								
4	균열	0.2	㎜	0.4	m								
5	균열	0.2	㎜	0.4	m								
6	경계부 균열	0.1	㎜	2.3	m								
7	균열	0.2	㎜	0.4	m								
8	균열	0.2	㎜	0.4	m								
9	균열	0.2	㎜	0.5	m								
10	균열	0.2	㎜	0.4	m								
11	균열	0.2	㎜	0.5	m								
12	균열	0.2	㎜	0.4	m								
13	균열	0.2	㎜	0.4	m								
14	균열	0.2	㎜	0.5	m								
15	균열	0.2	㎜	0.5	m								
16	균열	0.2	㎜	0.4	m								
17	경계부 균열	0.1	㎜	2.3	m								
18	균열	0.2	㎜	0.4	m								
19	균열	0.2	㎜	0.4	m								
20	균열	0.2	㎜	0.4	m								
21	균열	0.2	㎜	0.4	m								
22	경계부 균열	0.1	㎜	2.3	m								
23	균열	0.2	㎜	0.4	m								
24	경계부 균열	0.1	㎜	2.3	m								
25	경계부 균열	0.1	㎜	2.3	m								
26	균열	0.2	㎜	0.4	m								
27	경계부 균열	0.1	㎜	2.3	m								
28	균열	0.2	㎜	0.4	m								
29	경계부 균열	0.1	㎜	2.3	m								
30	균열	0.2	㎜	0.4	m								
31	경계부 균열	0.1	㎜	2.3	m								
32	균열	0.2	㎜	0.4	m								
33	경계부 균열	0.1	㎜	2.3	m								
34	경계부 균열	0.1	㎜	2.3	m

35	균열	0.2	㎜	0.4	m								
36	경계부 균열	0.1	㎜	2.3	m								
37	경계부 균열	0.1	㎜	2.3	m								
38	균열	0.2	㎜	0.4	m								
39	경계부 균열	0.1	㎜	2.3	m								
40	균열	0.2	㎜	0.4	m								
41	균열	0.2	㎜	0.4	m								
42	경계부 균열	0.1	㎜	2.3	m

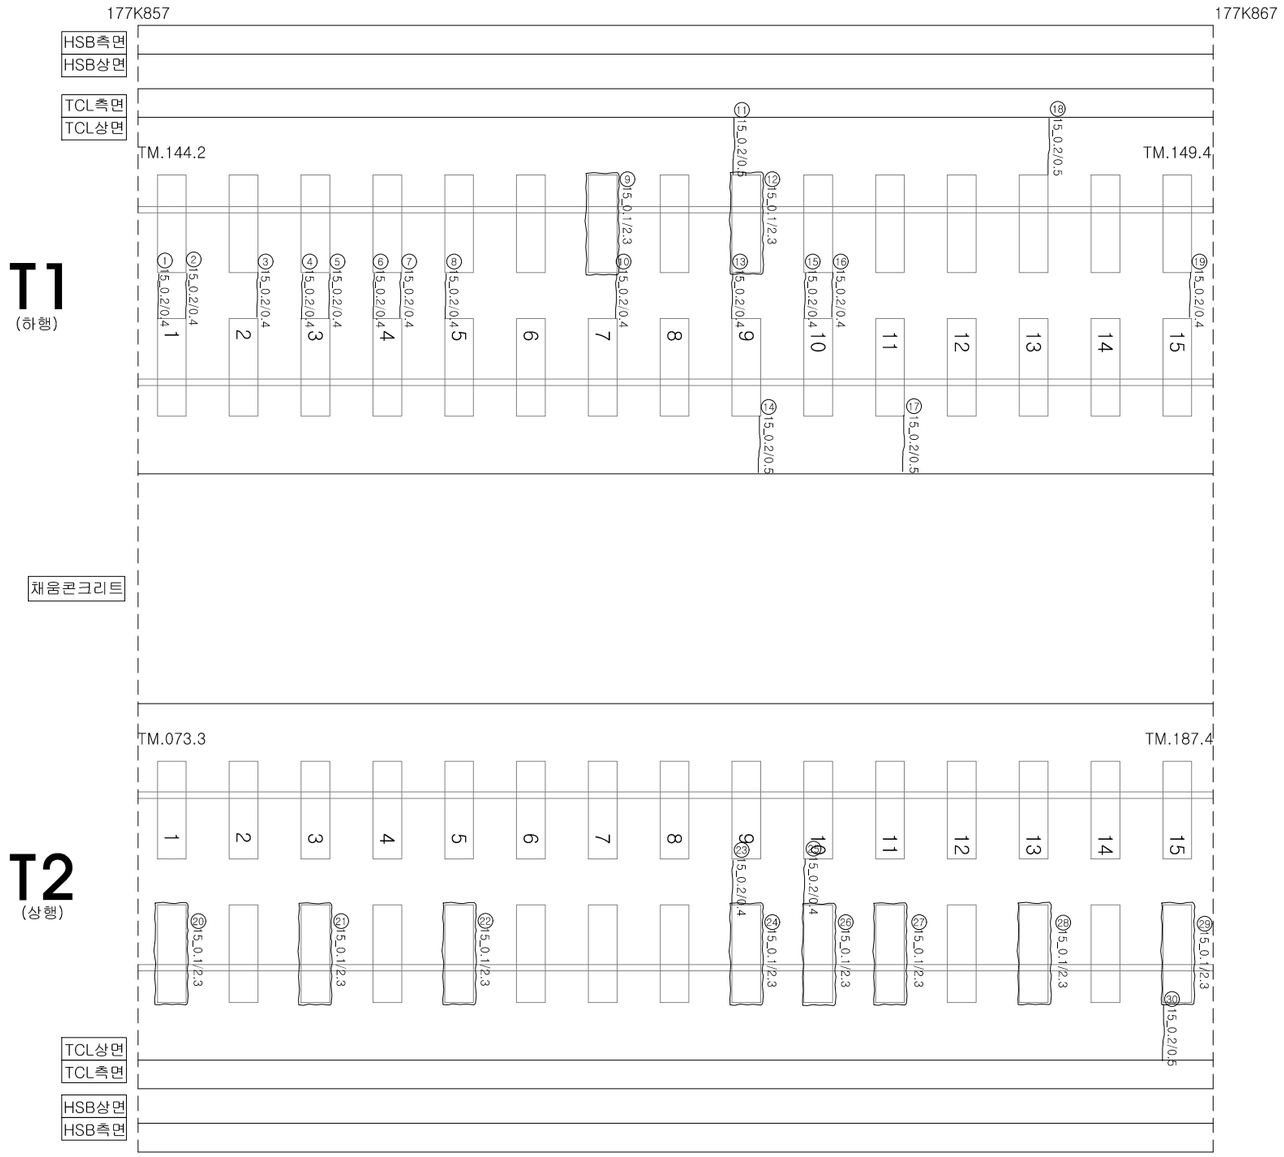
외관조사망도 번호
G100_ 장수고가_토공노반_86(177.857~177.867km, L=10m)

연번	손상	폭		연장		비고	연번	손상	폭		연장		비고
1	균열	0.2	㎜	0.4	m								
2	균열	0.2	㎜	0.4	m								
3	균열	0.2	㎜	0.4	m								
4	균열	0.2	㎜	0.4	m								
5	균열	0.2	㎜	0.4	m								
6	균열	0.2	㎜	0.4	m								
7	균열	0.2	㎜	0.4	m								
8	균열	0.2	㎜	0.4	m								
9	경계부 균열	0.1	㎜	2.3	m								
10	균열	0.2	㎜	0.4	m								
11	균열	0.2	㎜	0.5	m								
12	경계부 균열	0.1	㎜	2.3	m								
13	균열	0.2	㎜	0.4	m								
14	균열	0.2	㎜	0.4	m								
15	균열	0.2	㎜	0.4	m								
16	균열	0.2	㎜	0.4	m								
17	균열	0.2	㎜	0.5	m								
18	균열	0.2	㎜	0.5	m								
19	균열	0.2	㎜	0.4	m								
20	경계부 균열	0.1	㎜	2.3	m								
21	경계부 균열	0.1	㎜	2.3	m								
22	경계부 균열	0.1	㎜	2.3	m								
23	균열	0.2	㎜	0.4	m								
24	경계부 균열	0.1	㎜	2.3	m								
25	균열	0.2	㎜	0.4	m								
26	경계부 균열	0.1	㎜	2.3	m								
27	경계부 균열	0.1	㎜	2.3	m								
28	경계부 균열	0.1	㎜	2.3	m								
29	경계부 균열	0.1	㎜	2.3	m								
30	균열	0.2	㎜	0.5	m

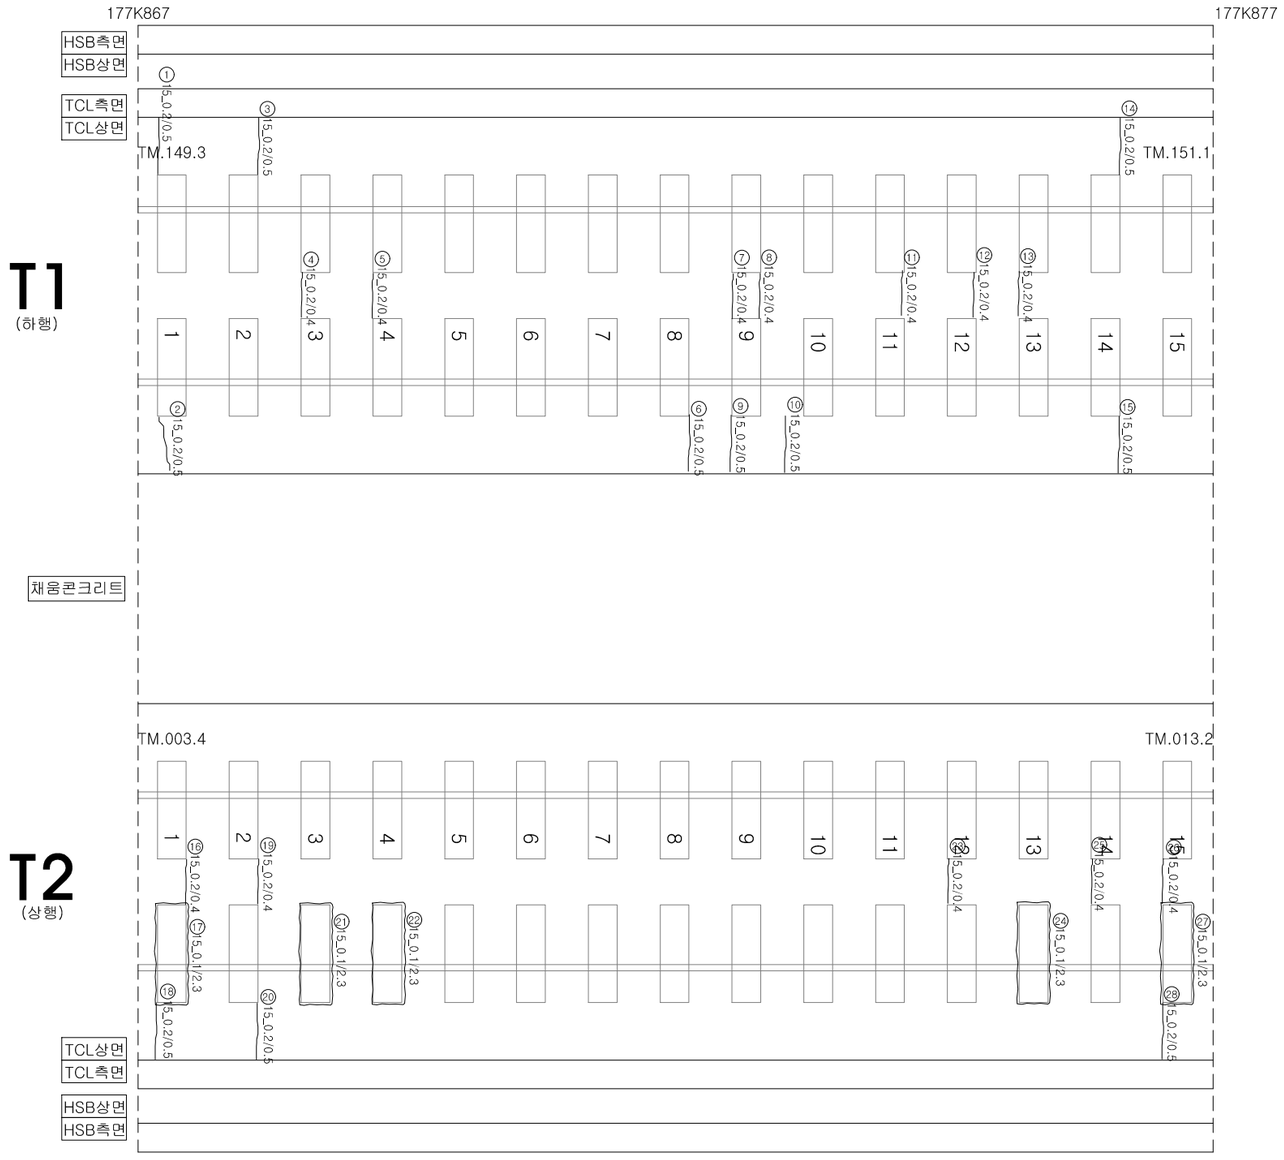
G100_ 장수고가_토공노반_87(177.867~177.877km, L=10m)

연번	손상	폭		연장		비고	연번	손상	폭		연장		비고
1	균열	0.2	㎜	0.5	m								
2	균열	0.2	㎜	0.5	m								
3	균열	0.2	㎜	0.5	m								
4	균열	0.2	㎜	0.4	m								
5	균열	0.2	㎜	0.4	m								
6	균열	0.2	㎜	0.5	m								
7	균열	0.2	㎜	0.4	m								
8	균열	0.2	㎜	0.4	m								
9	균열	0.2	㎜	0.5	m								
10	균열	0.2	㎜	0.5	m								
11	균열	0.2	㎜	0.4	m								
12	균열	0.2	㎜	0.4	m								
13	균열	0.2	㎜	0.4	m								
14	균열	0.2	㎜	0.5	m								
15	균열	0.2	㎜	0.5	m								
16	균열	0.2	㎜	0.4	m								
17	경계부 균열	0.1	㎜	2.3	m								
18	균열	0.2	㎜	0.5	m								
19	균열	0.2	㎜	0.4	m								
20	균열	0.2	㎜	0.5	m								
21	경계부 균열	0.1	㎜	2.3	m								
22	경계부 균열	0.1	㎜	2.3	m								
23	균열	0.2	㎜	0.4	m								
24	경계부 균열	0.1	㎜	2.3	m								
25	균열	0.2	㎜	0.4	m								
26	균열	0.2	㎜	0.4	m								
27	경계부 균열	0.1	㎜	2.3	m								
28	균열	0.2	㎜	0.5	m

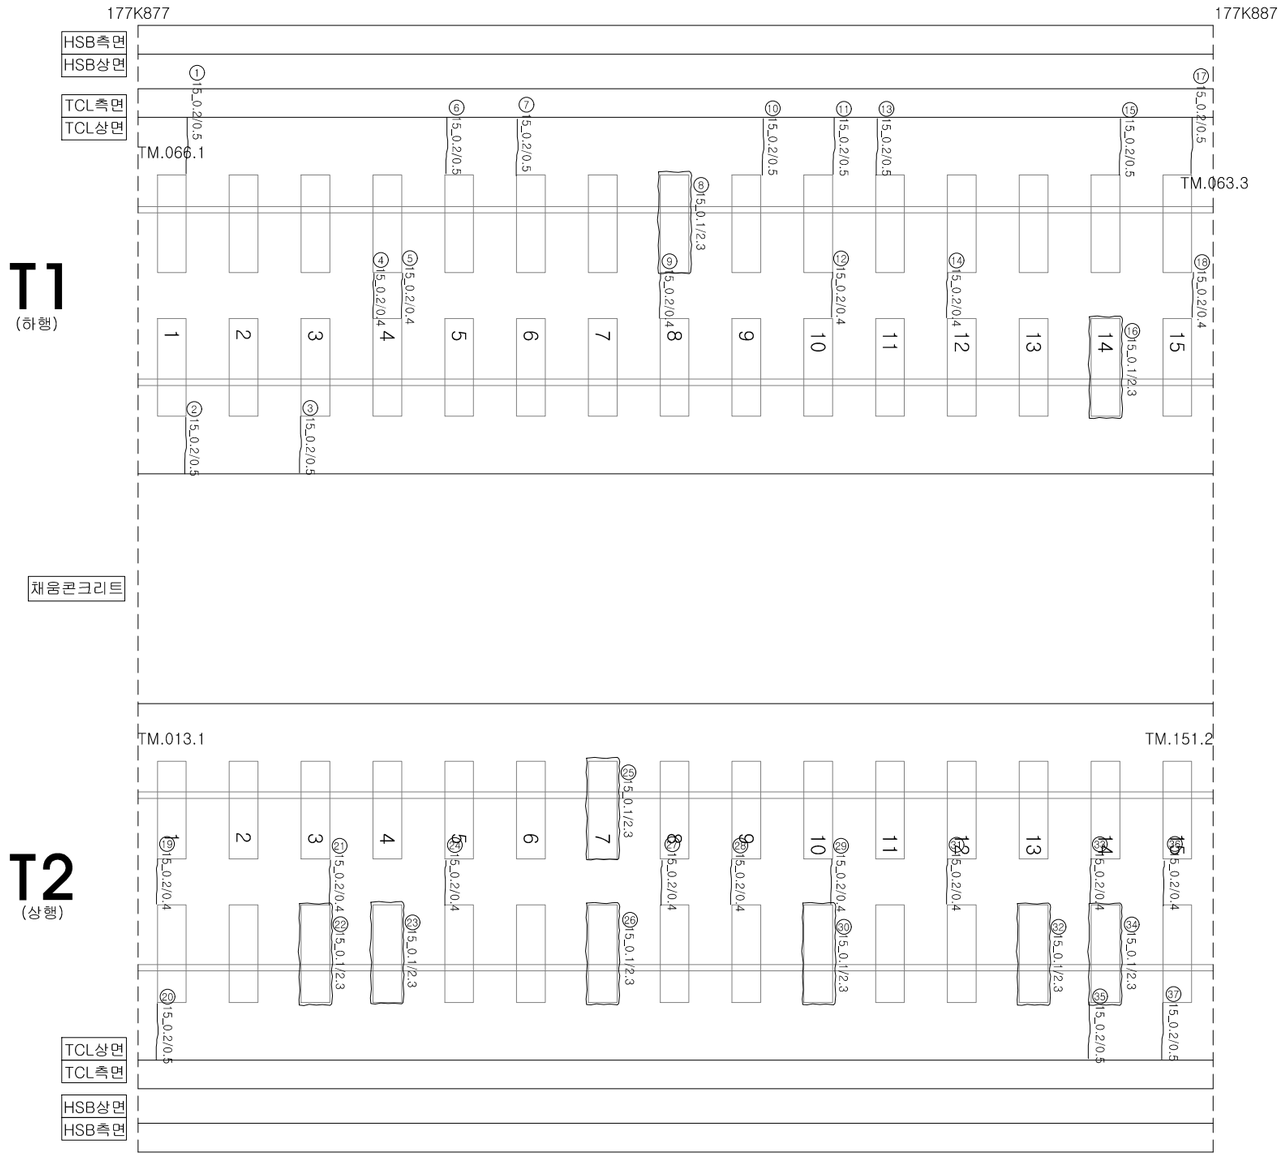
외관조사망도 번호
G100_ 장수고가_토공노반_88(177.877~177.887km, L=10m)

연번	손상	폭		연장		비고	연번	손상	폭		연장		비고
1	균열	0.2	㎜	0.5	m								
2	균열	0.2	㎜	0.5	m								
3	균열	0.2	㎜	0.5	m								
4	균열	0.2	㎜	0.4	m								
5	균열	0.2	㎜	0.4	m								
6	균열	0.2	㎜	0.5	m								
7	균열	0.2	㎜	0.5	m								
8	경계부 균열	0.1	㎜	2.3	m								
9	균열	0.2	㎜	0.4	m								
10	균열	0.2	㎜	0.5	m								
11	균열	0.2	㎜	0.5	m								
12	균열	0.2	㎜	0.4	m								
13	균열	0.2	㎜	0.5	m								
14	균열	0.2	㎜	0.4	m								
15	균열	0.2	㎜	0.5	m								
16	경계부 균열	0.1	㎜	2.3	m								
17	균열	0.2	㎜	0.5	m								
18	균열	0.2	㎜	0.4	m								
19	균열	0.2	㎜	0.4	m								
20	균열	0.2	㎜	0.5	m								
21	균열	0.2	㎜	0.4	m								
22	경계부 균열	0.1	㎜	2.3	m								
23	경계부 균열	0.1	㎜	2.3	m								
24	균열	0.2	㎜	0.4	m								
25	경계부 균열	0.1	㎜	2.3	m								
26	경계부 균열	0.1	㎜	2.3	m								
27	균열	0.2	㎜	0.4	m								
28	균열	0.2	㎜	0.4	m								
29	균열	0.2	㎜	0.4	m								
30	경계부 균열	0.1	㎜	2.3	m								
31	균열	0.2	㎜	0.4	m								
32	경계부 균열	0.1	㎜	2.3	m								
33	균열	0.2	㎜	0.4	m								
34	경계부 균열	0.1	㎜	2.3	m

35	균열	0.2	㎜	0.5	m								
36	균열	0.2	㎜	0.4	m								
37	균열	0.2	㎜	0.5	m

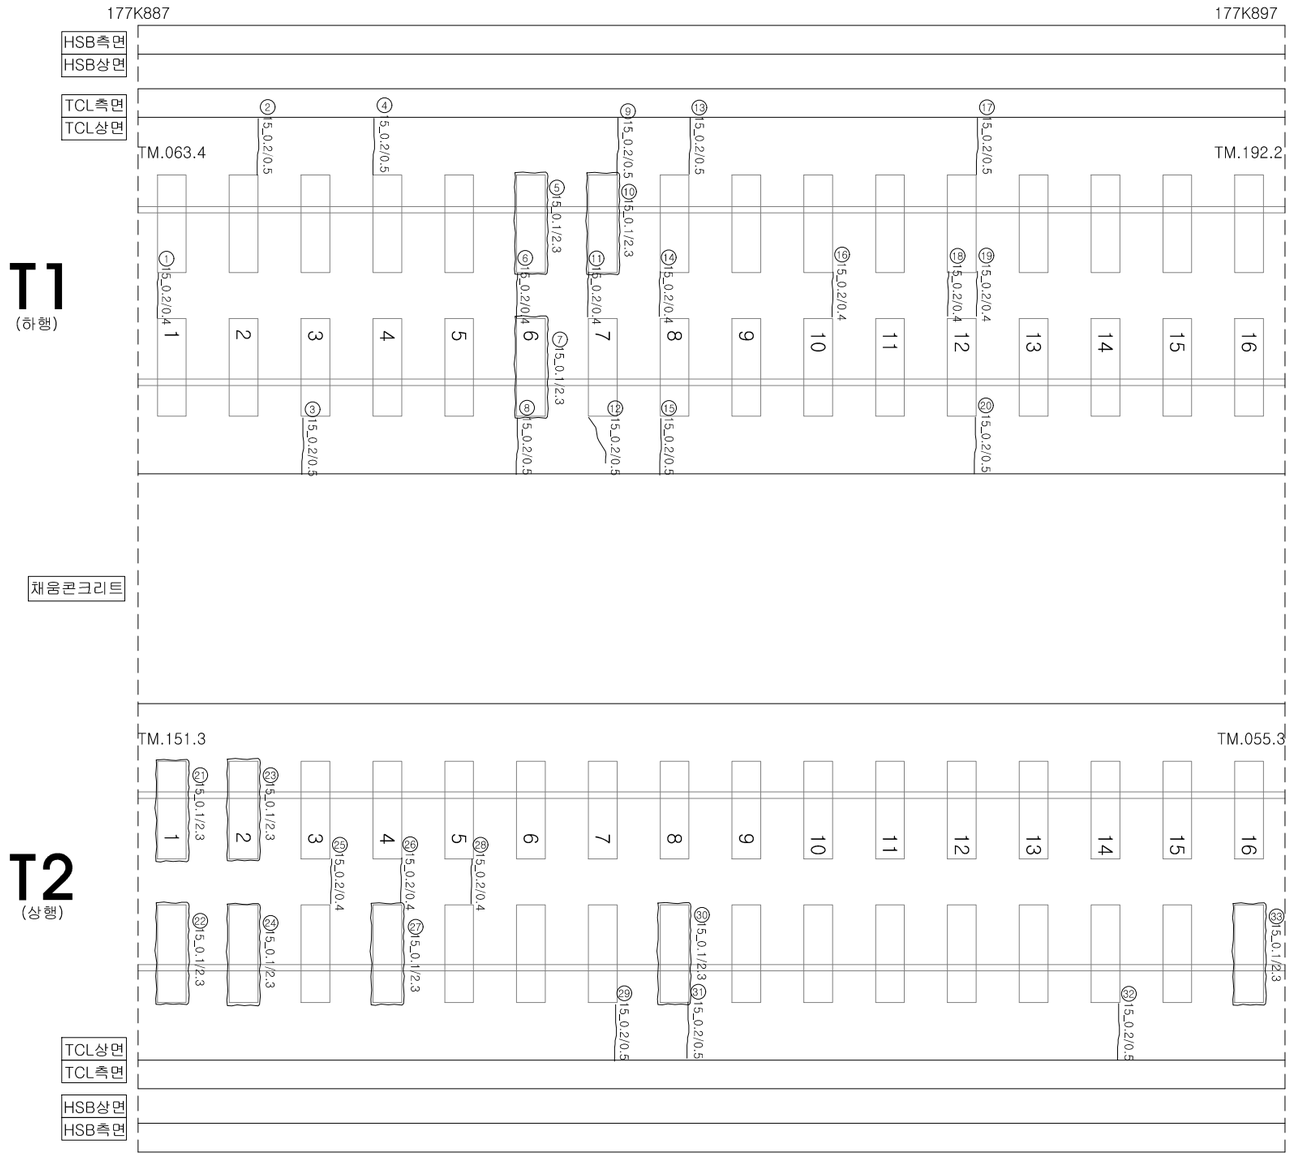
G100_ 장수고가_토공노반_89(177.887~177.897km, L=10m)

연번	손상	폭		연장		비고	연번	손상	폭		연장		비고
1	균열	0.2	㎜	0.4	m								
2	균열	0.2	㎜	0.5	m								
3	균열	0.2	㎜	0.5	m								
4	균열	0.2	㎜	0.5	m								
5	경계부 균열	0.1	㎜	2.3	m								
6	균열	0.2	㎜	0.4	m								
7	경계부 균열	0.1	㎜	2.3	m								
8	균열	0.2	㎜	0.5	m								
9	균열	0.2	㎜	0.5	m								
10	경계부 균열	0.1	㎜	2.3	m								
11	균열	0.2	㎜	0.4	m								
12	균열	0.2	㎜	0.5	m								
13	균열	0.2	㎜	0.5	m								
14	균열	0.2	㎜	0.4	m								
15	균열	0.2	㎜	0.5	m								
16	균열	0.2	㎜	0.4	m								
17	균열	0.2	㎜	0.5	m								
18	균열	0.2	㎜	0.4	m								
19	균열	0.2	㎜	0.4	m								
20	균열	0.2	㎜	0.5	m								
21	경계부 균열	0.1	㎜	2.3	m								
22	경계부 균열	0.1	㎜	2.3	m								
23	경계부 균열	0.1	㎜	2.3	m								
24	경계부 균열	0.1	㎜	2.3	m								
25	균열	0.2	㎜	0.4	m								
26	균열	0.2	㎜	0.4	m								
27	경계부 균열	0.1	㎜	2.3	m								
28	균열	0.2	㎜	0.4	m								
29	균열	0.2	㎜	0.5	m								
30	경계부 균열	0.1	㎜	2.3	m								
31	균열	0.2	㎜	0.5	m								
32	균열	0.2	㎜	0.5	m								
33	경계부 균열	0.1	㎜	2.3	m
