68. G100_장수고가_토공노반

점검 일자	2017. 07.12~2017. 10.25
평균 기온	11.8 ~ 21.6℃

호남고속선 장수고가_토공노반_1(177.007~177.017km, L=10m)

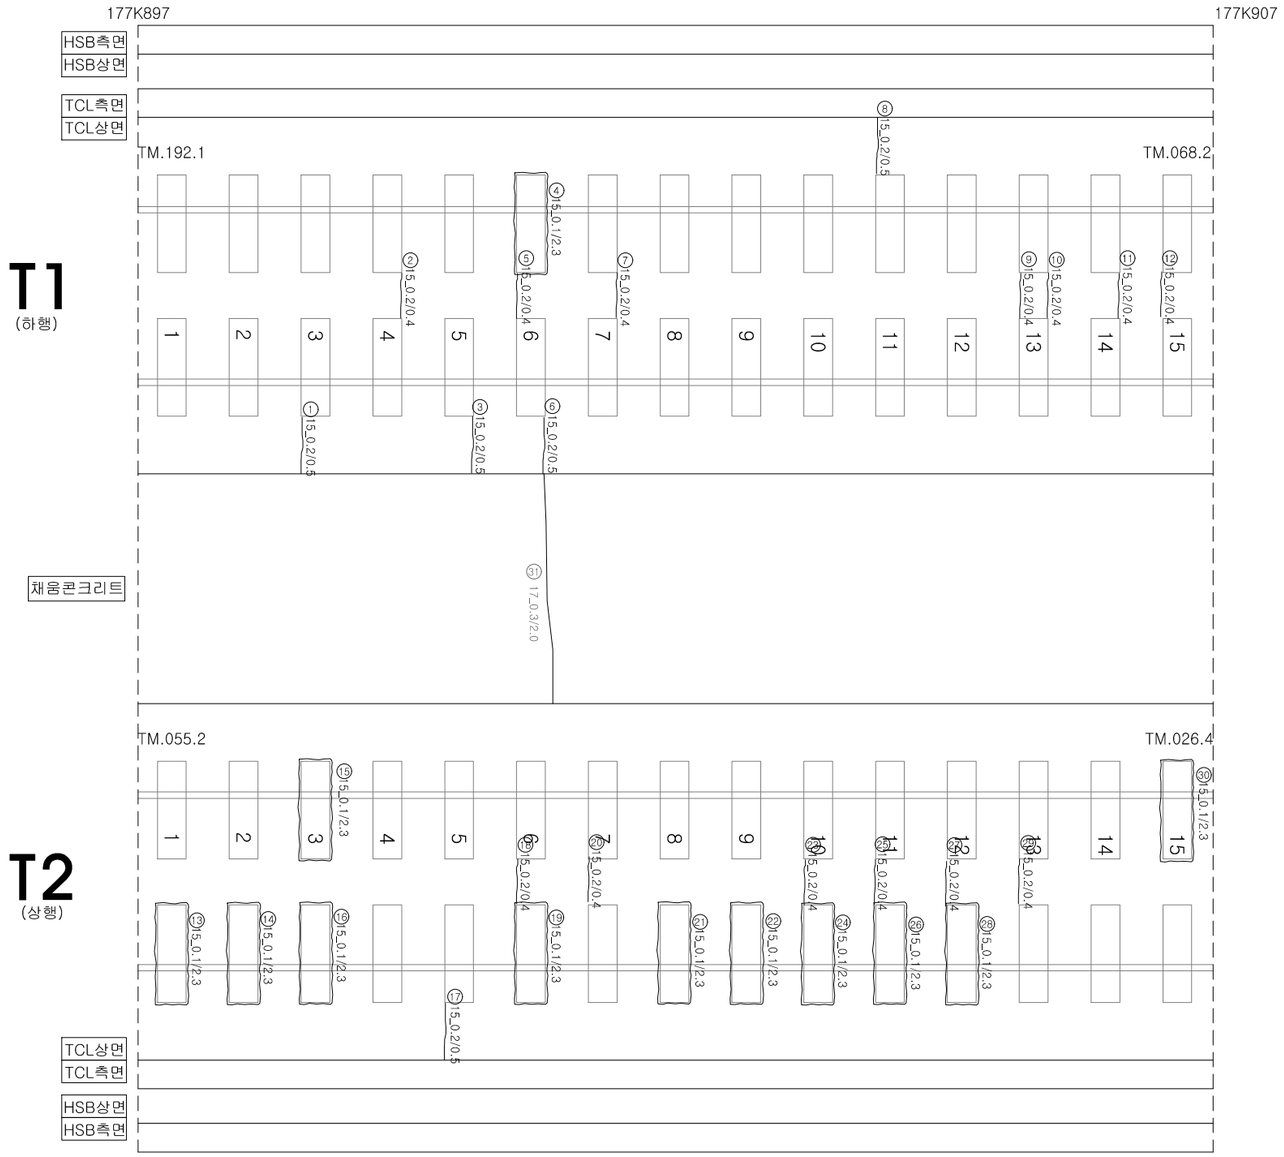
G100_ 장수고가_토공노반_90(177.897~177.907km, L=10m)

연번	손상	폭		연장		비고	연번	손상	폭		연장		비고
1	균열	0.2	㎜	0.5	m								
2	균열	0.2	㎜	0.4	m								
3	균열	0.2	㎜	0.5	m								
4	경계부 균열	0.1	㎜	2.3	m								
5	균열	0.2	㎜	0.4	m								
6	균열	0.2	㎜	0.5	m								
7	균열	0.2	㎜	0.4	m								
8	균열	0.2	㎜	0.5	m								
9	균열	0.2	㎜	0.4	m								
10	균열	0.2	㎜	0.4	m								
11	균열	0.2	㎜	0.4	m								
12	균열	0.2	㎜	0.4	m								
13	경계부 균열	0.1	㎜	2.3	m								
14	경계부 균열	0.1	㎜	2.3	m								
15	경계부 균열	0.1	㎜	2.3	m								
16	경계부 균열	0.1	㎜	2.3	m								
17	균열	0.2	㎜	0.5	m								
18	균열	0.2	㎜	0.4	m								
19	경계부 균열	0.1	㎜	2.3	m								
20	균열	0.2	㎜	0.4	m								
21	경계부 균열	0.1	㎜	2.3	m								
22	경계부 균열	0.1	㎜	2.3	m								
23	균열	0.2	㎜	0.4	m								
24	경계부 균열	0.1	㎜	2.3	m								
25	균열	0.2	㎜	0.4	m								
26	경계부 균열	0.1	㎜	2.3	m								
27	균열	0.2	㎜	0.4	m								
28	경계부 균열	0.1	㎜	2.3	m								
29	균열	0.2	㎜	0.4	m								
30	경계부 균열	0.1	㎜	2.3	m								
31	균열	0.3	㎜	2.0	m

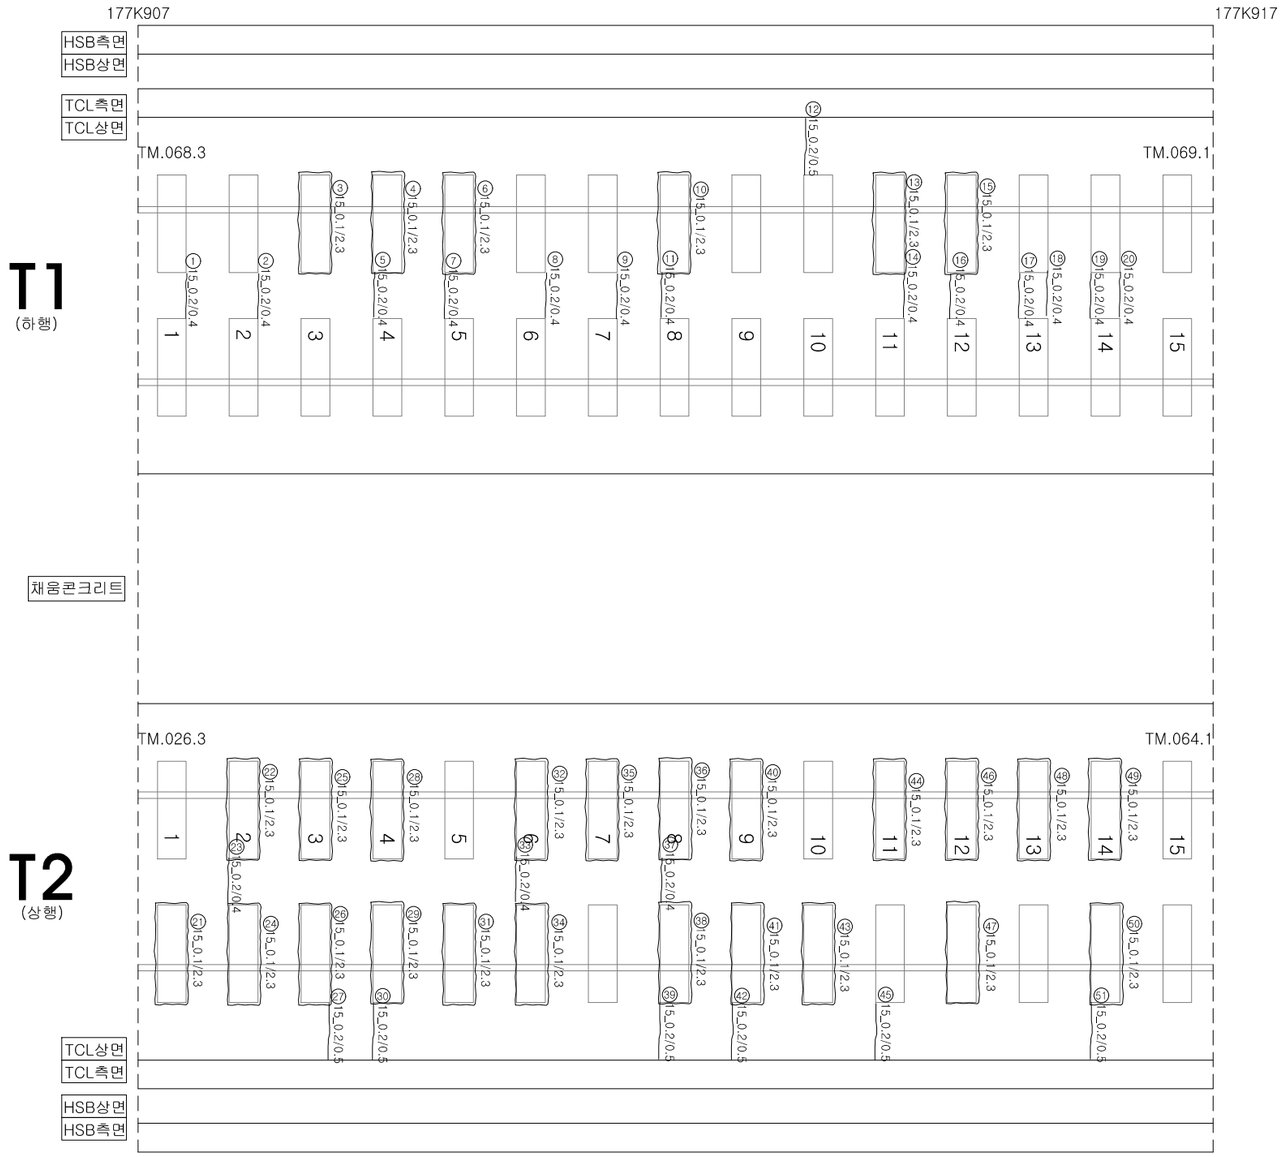
G100_ 장수고가_토공노반_91(177.907~177.917km, L=10m)

연번	손상	폭		연장		비고	연번	손상	폭		연장		비고
1	균열	0.2	㎜	0.4	m								
2	균열	0.2	㎜	0.4	m								
3	경계부 균열	0.1	㎜	2.3	m								
4	경계부 균열	0.1	㎜	2.3	m								
5	균열	0.2	㎜	0.4	m								
6	경계부 균열	0.1	㎜	2.3	m								
7	균열	0.2	㎜	0.4	m								
8	균열	0.2	㎜	0.4	m								
9	균열	0.2	㎜	0.4	m								
10	경계부 균열	0.1	㎜	2.3	m								
11	균열	0.2	㎜	0.4	m								
12	균열	0.2	㎜	0.5	m								
13	경계부 균열	0.1	㎜	2.3	m								
14	균열	0.2	㎜	0.4	m								
15	경계부 균열	0.1	㎜	2.3	m								
16	균열	0.2	㎜	0.4	m								
17	균열	0.2	㎜	0.4	m								
18	균열	0.2	㎜	0.4	m								
19	균열	0.2	㎜	0.4	m								
20	균열	0.2	㎜	0.4	m								
21	경계부 균열	0.1	㎜	2.3	m								
22	경계부 균열	0.1	㎜	2.3	m								
23	균열	0.2	㎜	0.4	m								
24	경계부 균열	0.1	㎜	2.3	m								
25	경계부 균열	0.1	㎜	2.3	m								
26	경계부 균열	0.1	㎜	2.3	m								
27	균열	0.2	㎜	0.5	m								
28	경계부 균열	0.1	㎜	2.3	m								
29	경계부 균열	0.1	㎜	2.3	m								
30	균열	0.2	㎜	0.5	m								
31	경계부 균열	0.1	㎜	2.3	m								
32	경계부 균열	0.1	㎜	2.3	m								
33	균열	0.2	㎜	0.4	m

34	경계부 균열	0.1	㎜	2.3	m								
35	경계부 균열	0.1	㎜	2.3	m								
36	경계부 균열	0.1	㎜	2.3	m								
37	균열	0.2	㎜	0.4	m								
38	경계부 균열	0.1	㎜	2.3	m								
39	균열	0.2	㎜	0.5	m								
40	경계부 균열	0.1	㎜	2.3	m								
41	경계부 균열	0.1	㎜	2.3	m								
42	균열	0.2	㎜	0.5	m								
43	경계부 균열	0.1	㎜	2.3	m								
44	경계부 균열	0.1	㎜	2.3	m								
45	균열	0.2	㎜	0.5	m								
46	경계부 균열	0.1	㎜	2.3	m								
47	경계부 균열	0.1	㎜	2.3	m								
48	경계부 균열	0.1	㎜	2.3	m								
49	경계부 균열	0.1	㎜	2.3	m								
50	경계부 균열	0.1	㎜	2.3	m								
51	균열	0.2	㎜	0.5	m

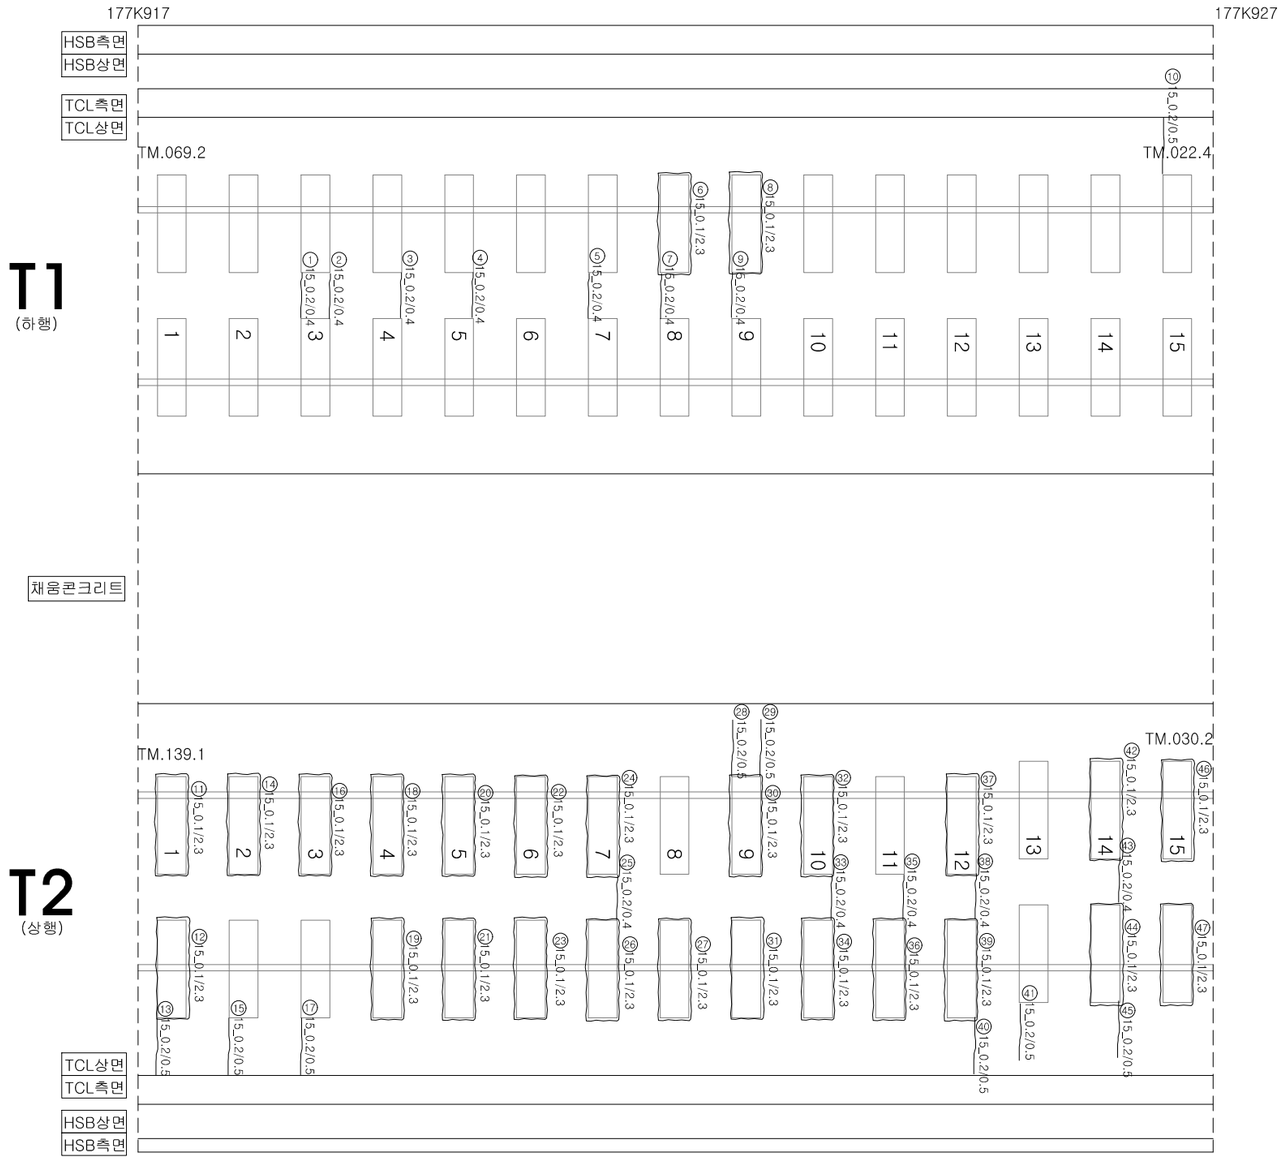
외관조사망도 번호
G100_ 장수고가_토공노반_92(177.917~177.927km, L=10m)

연번	손상	폭		연장		비고	연번	손상	폭		연장		비고
1	균열	0.2	㎜	0.4	m								
2	균열	0.2	㎜	0.4	m								
3	균열	0.2	㎜	0.4	m								
4	균열	0.2	㎜	0.4	m								
5	균열	0.2	㎜	0.4	m								
6	경계부 균열	0.1	㎜	2.3	m								
7	균열	0.2	㎜	0.4	m								
8	경계부 균열	0.1	㎜	2.3	m								
9	균열	0.2	㎜	0.4	m								
10	균열	0.2	㎜	0.5	m								
11	경계부 균열	0.1	㎜	2.3	m								
12	경계부 균열	0.1	㎜	2.3	m								
13	균열	0.2	㎜	0.5	m								
14	경계부 균열	0.1	㎜	2.3	m								
15	균열	0.2	㎜	0.5	m								
16	경계부 균열	0.1	㎜	2.3	m								
17	균열	0.2	㎜	0.5	m								
18	경계부 균열	0.1	㎜	2.3	m								
19	경계부 균열	0.1	㎜	2.3	m								
20	경계부 균열	0.1	㎜	2.3	m								
21	경계부 균열	0.1	㎜	2.3	m								
22	경계부 균열	0.1	㎜	2.3	m								
23	경계부 균열	0.1	㎜	2.3	m								
24	경계부 균열	0.1	㎜	2.3	m								
25	균열	0.2	㎜	0.4	m								
26	경계부 균열	0.1	㎜	2.3	m								
27	경계부 균열	0.1	㎜	2.3	m								
28	균열	0.2	㎜	0.5	m								
29	균열	0.2	㎜	0.5	m								
30	경계부 균열	0.1	㎜	2.3	m								
31	경계부 균열	0.1	㎜	2.3	m								
32	경계부 균열	0.1	㎜	2.3	m								
33	균열	0.2	㎜	0.4	m

34	경계부 균열	0.1	㎜	2.3	m								
35	균열	0.2	㎜	0.4	m								
36	경계부 균열	0.1	㎜	2.3	m								
37	경계부 균열	0.1	㎜	2.3	m								
38	균열	0.2	㎜	0.4	m								
39	경계부 균열	0.1	㎜	2.3	m								
40	균열	0.2	㎜	0.5	m								
41	균열	0.2	㎜	0.5	m								
42	경계부 균열	0.1	㎜	2.3	m								
43	균열	0.2	㎜	0.4	m								
44	경계부 균열	0.1	㎜	2.3	m								
45	균열	0.2	㎜	0.5	m								
46	경계부 균열	0.1	㎜	2.3	m								
47	경계부 균열	0.1	㎜	2.3	m

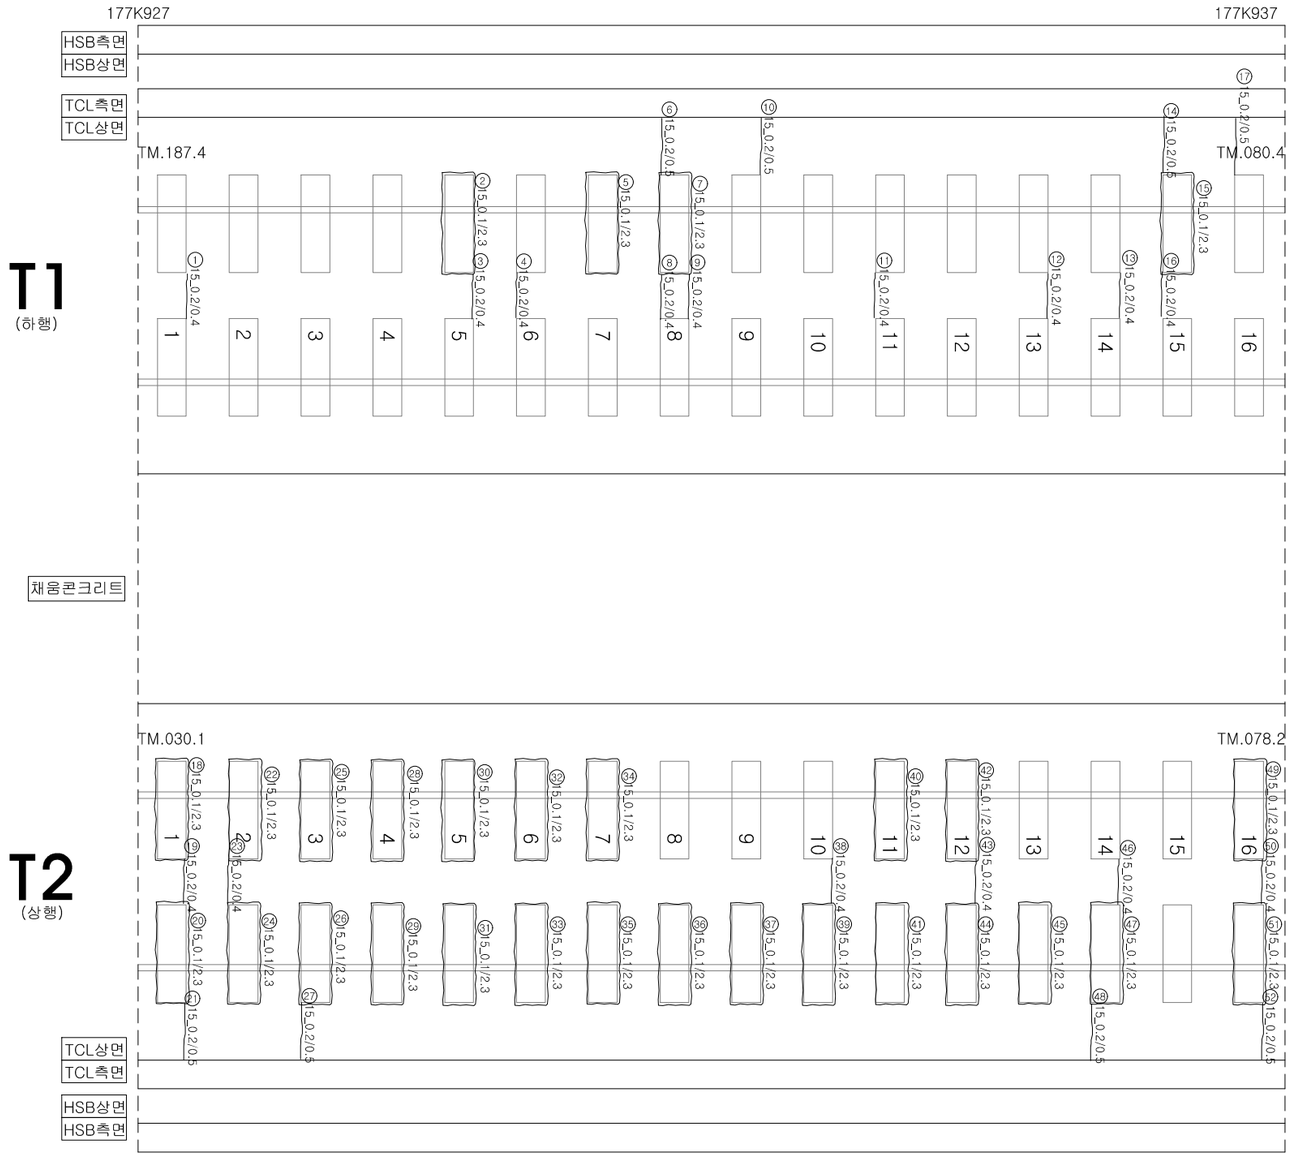
외관조사망도 번호
G100_ 장수고가_토공노반_93(177.927~177.937km, L=10m)

연번	손상	폭		연장		비고	연번	손상	폭		연장		비고
1	균열	0.2	㎜	0.4	m								
2	경계부 균열	0.1	㎜	2.3	m								
3	균열	0.2	㎜	0.4	m								
4	균열	0.2	㎜	0.4	m								
5	경계부 균열	0.1	㎜	2.3	m								
6	균열	0.2	㎜	0.5	m								
7	경계부 균열	0.1	㎜	2.3	m								
8	균열	0.2	㎜	0.5	m								
9	균열	0.2	㎜	0.4	m								
10	균열	0.2	㎜	0.5	m								
11	균열	0.2	㎜	0.4	m								
12	균열	0.2	㎜	0.4	m								
13	균열	0.2	㎜	0.4	m								
14	균열	0.2	㎜	0.5	m								
15	경계부 균열	0.1	㎜	2.3	m								
16	균열	0.2	㎜	0.4	m								
17	균열	0.2	㎜	0.5	m								
18	경계부 균열	0.1	㎜	2.3	m								
19	균열	0.2	㎜	0.4	m								
20	경계부 균열	0.1	㎜	2.3	m								
21	균열	0.2	㎜	0.5	m								
22	경계부 균열	0.1	㎜	2.3	m								
23	균열	0.2	㎜	0.4	m								
24	경계부 균열	0.1	㎜	2.3	m								
25	경계부 균열	0.1	㎜	2.3	m								
26	경계부 균열	0.1	㎜	2.3	m								
27	균열	0.2	㎜	0.5	m								
28	경계부 균열	0.1	㎜	2.3	m								
29	경계부 균열	0.1	㎜	2.3	m								
30	경계부 균열	0.1	㎜	2.3	m								
31	경계부 균열	0.1	㎜	2.3	m								
32	경계부 균열	0.1	㎜	2.3	m								
33	경계부 균열	0.1	㎜	2.3	m

34	경계부 균열	0.1	㎜	2.3	m								
35	경계부 균열	0.1	㎜	2.3	m								
36	경계부 균열	0.1	㎜	2.3	m								
37	경계부 균열	0.1	㎜	2.3	m								
38	균열	0.2	㎜	0.4	m								
39	경계부 균열	0.1	㎜	2.3	m								
40	경계부 균열	0.1	㎜	2.3	m								
41	경계부 균열	0.1	㎜	2.3	m								
42	경계부 균열	0.1	㎜	2.3	m								
43	균열	0.2	㎜	0.4	m								
44	경계부 균열	0.1	㎜	2.3	m								
45	경계부 균열	0.1	㎜	2.3	m								
46	균열	0.2	㎜	0.4	m								
47	경계부 균열	0.1	㎜	2.3	m								
48	균열	0.2	㎜	0.5	m								
49	경계부 균열	0.1	㎜	2.3	m								
50	균열	0.2	㎜	0.4	m								
51	경계부 균열	0.1	㎜	2.3	m								
52	균열	0.2	㎜	0.5	m

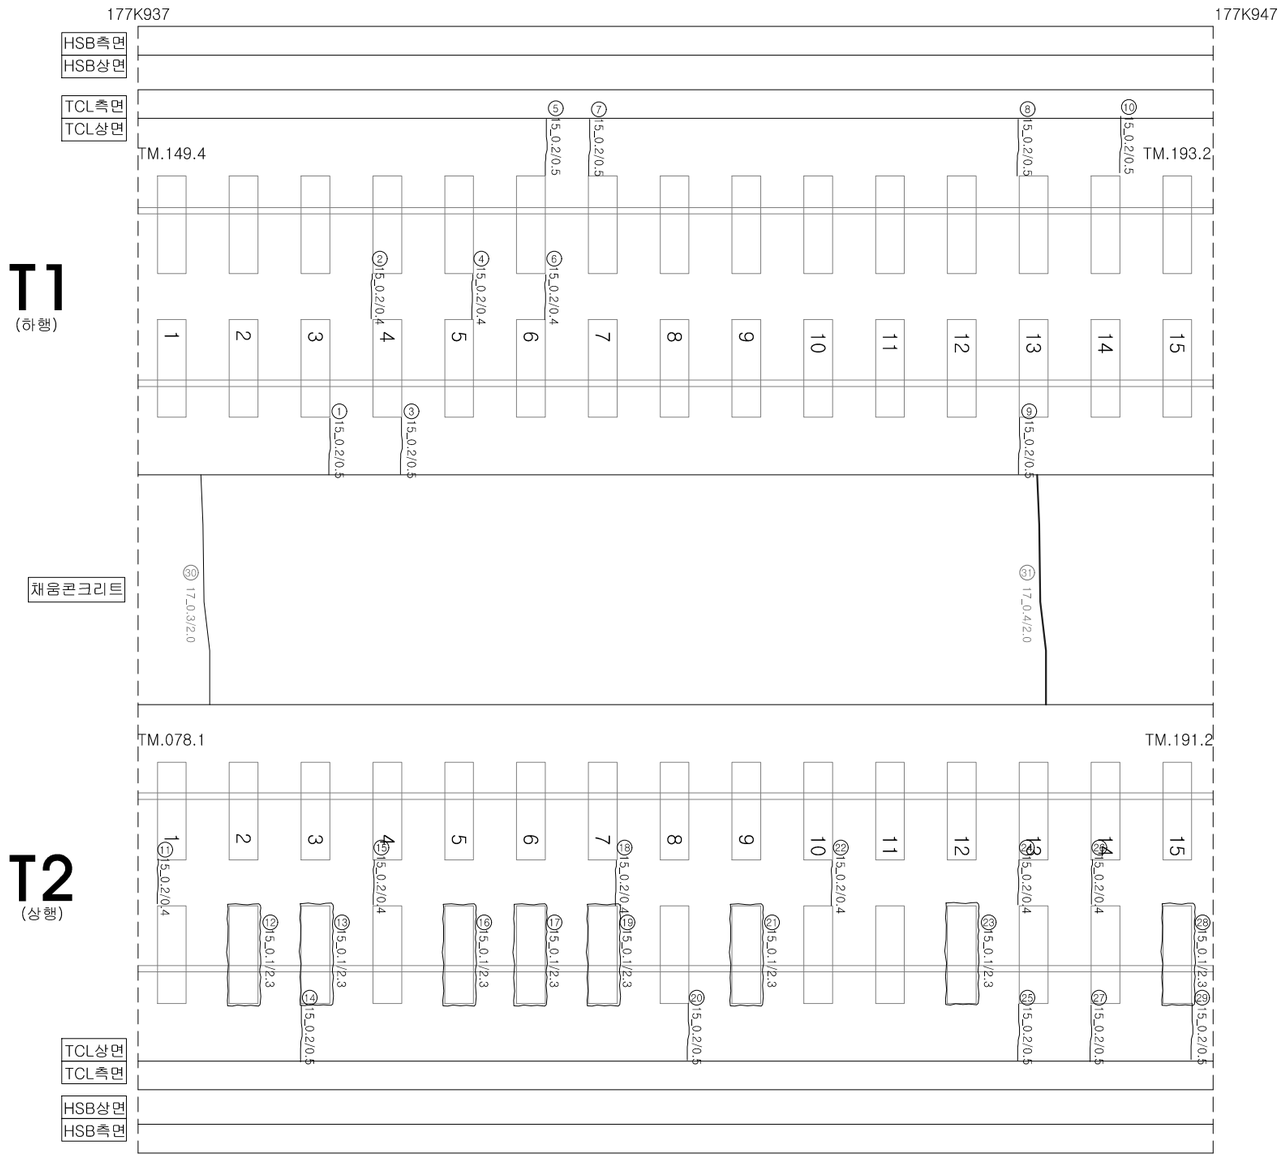
G100_ 장수고가_토공노반_94(177.937~177.947km, L=10m)

연번	손상	폭		연장		비고	연번	손상	폭		연장		비고
1	균열	0.2	㎜	0.5	m								
2	균열	0.2	㎜	0.4	m								
3	균열	0.2	㎜	0.5	m								
4	균열	0.2	㎜	0.4	m								
5	균열	0.2	㎜	0.5	m								
6	균열	0.2	㎜	0.4	m								
7	균열	0.2	㎜	0.5	m								
8	균열	0.2	㎜	0.5	m								
9	균열	0.2	㎜	0.4	m								
10	균열	0.2	㎜	0.5	m								
11	균열	0.2	㎜	0.4	m								
12	경계부 균열	0.1	㎜	2.3	m								
13	경계부 균열	0.1	㎜	2.3	m								
14	균열	0.2	㎜	0.5	m								
15	균열	0.2	㎜	0.4	m								
16	경계부 균열	0.1	㎜	2.3	m								
17	경계부 균열	0.1	㎜	2.3	m								
18	균열	0.2	㎜	0.4	m								
19	경계부 균열	0.1	㎜	2.3	m								
20	균열	0.2	㎜	0.5	m								
21	경계부 균열	0.1	㎜	2.3	m								
22	균열	0.2	㎜	0.4	m								
23	경계부 균열	0.1	㎜	2.3	m								
24	균열	0.2	㎜	0.4	m								
25	균열	0.2	㎜	0.5	m								
26	균열	0.2	㎜	0.4	m								
27	균열	0.2	㎜	0.5	m								
28	경계부 균열	0.1	㎜	2.3	m								
29	균열	0.2	㎜	0.5	m								
30	균열	0.3	㎜	2.0	m								
31	균열	0.4	㎜	2.0	m

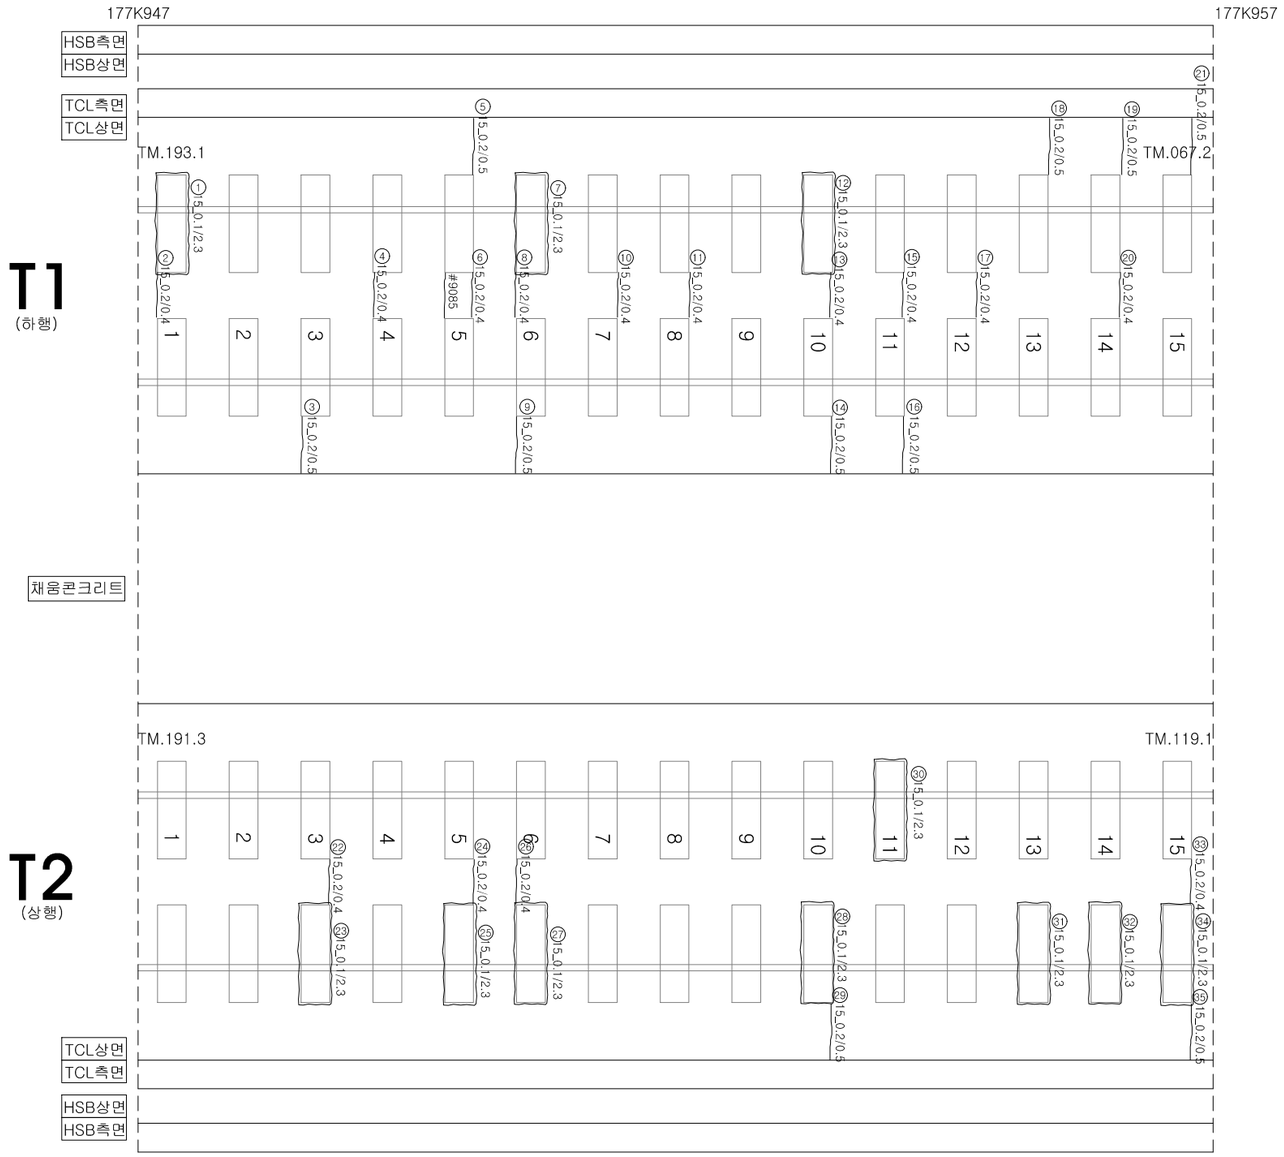
외관조사망도 번호
G100_ 장수고가_토공노반_95(177.947~177.957km, L=10m)

연번	손상	폭		연장		비고	연번	손상	폭		연장		비고
1	경계부 균열	0.1	㎜	2.3	m								
2	균열	0.2	㎜	0.4	m								
3	균열	0.2	㎜	0.5	m								
4	균열	0.2	㎜	0.4	m								
5	균열	0.2	㎜	0.5	m								
6	균열	0.2	㎜	0.4	m								
7	경계부 균열	0.1	㎜	2.3	m								
8	균열	0.2	㎜	0.4	m								
9	균열	0.2	㎜	0.5	m								
10	균열	0.2	㎜	0.4	m								
11	균열	0.2	㎜	0.4	m								
12	경계부 균열	0.1	㎜	2.3	m								
13	균열	0.2	㎜	0.4	m								
14	균열	0.2	㎜	0.5	m								
15	균열	0.2	㎜	0.4	m								
16	균열	0.2	㎜	0.5	m								
17	균열	0.2	㎜	0.4	m								
18	균열	0.2	㎜	0.5	m								
19	균열	0.2	㎜	0.5	m								
20	균열	0.2	㎜	0.4	m								
21	균열	0.2	㎜	0.5	m								
22	균열	0.2	㎜	0.4	m								
23	경계부 균열	0.1	㎜	2.3	m								
24	균열	0.2	㎜	0.4	m								
25	경계부 균열	0.1	㎜	2.3	m								
26	균열	0.2	㎜	0.4	m								
27	경계부 균열	0.1	㎜	2.3	m								
28	경계부 균열	0.1	㎜	2.3	m								
29	균열	0.2	㎜	0.5	m								
30	경계부 균열	0.1	㎜	2.3	m								
31	경계부 균열	0.1	㎜	2.3	m								
32	경계부 균열	0.1	㎜	2.3	m								
33	균열	0.2	㎜	0.4	m								
34	경계부 균열	0.1	㎜	2.3	m

35	균열	0.2	㎜	0.5	m

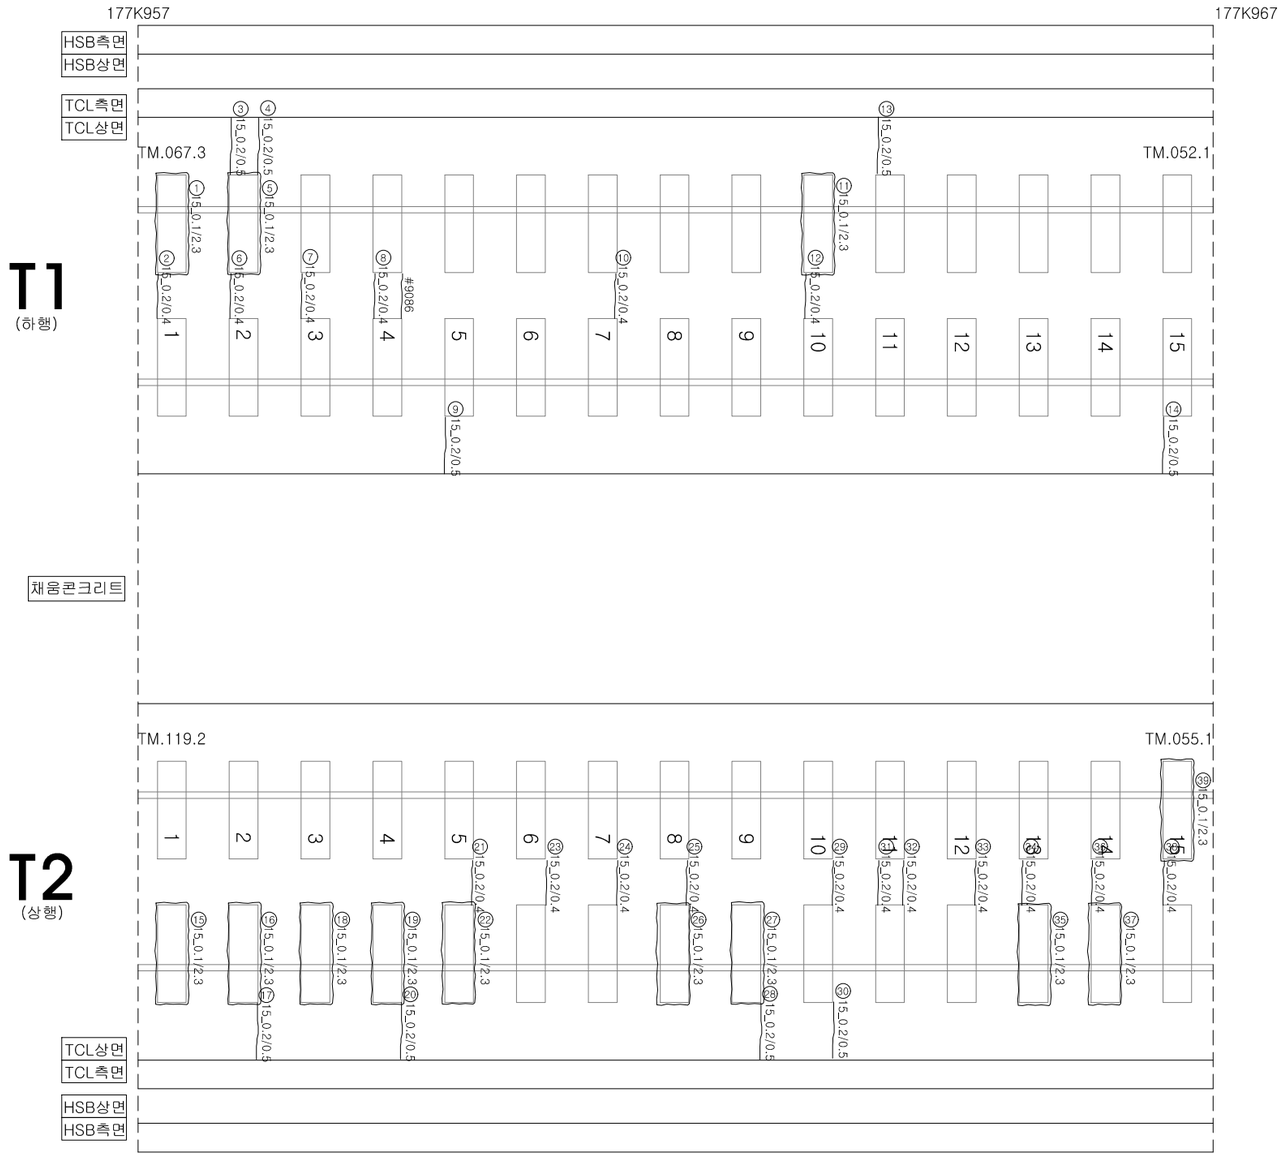
외관조사망도 번호
G100_ 장수고가_토공노반_96(177.957~177.967km, L=10m)

연번	손상	폭		연장		비고	연번	손상	폭		연장		비고
1	경계부 균열	0.1	㎜	2.3	m								
2	균열	0.2	㎜	0.4	m								
3	균열	0.2	㎜	0.5	m								
4	균열	0.2	㎜	0.5	m								
5	경계부 균열	0.1	㎜	2.3	m								
6	균열	0.2	㎜	0.4	m								
7	균열	0.2	㎜	0.4	m								
8	균열	0.2	㎜	0.4	m								
9	균열	0.2	㎜	0.5	m								
10	균열	0.2	㎜	0.4	m								
11	경계부 균열	0.1	㎜	2.3	m								
12	균열	0.2	㎜	0.4	m								
13	균열	0.2	㎜	0.5	m								
14	균열	0.2	㎜	0.5	m								
15	경계부 균열	0.1	㎜	2.3	m								
16	경계부 균열	0.1	㎜	2.3	m								
17	균열	0.2	㎜	0.5	m								
18	경계부 균열	0.1	㎜	2.3	m								
19	경계부 균열	0.1	㎜	2.3	m								
20	균열	0.2	㎜	0.5	m								
21	균열	0.2	㎜	0.4	m								
22	경계부 균열	0.1	㎜	2.3	m								
23	균열	0.2	㎜	0.4	m								
24	균열	0.2	㎜	0.4	m								
25	균열	0.2	㎜	0.4	m								
26	경계부 균열	0.1	㎜	2.3	m								
27	경계부 균열	0.1	㎜	2.3	m								
28	균열	0.2	㎜	0.5	m								
29	균열	0.2	㎜	0.4	m								
30	균열	0.2	㎜	0.5	m								
31	균열	0.2	㎜	0.4	m								
32	균열	0.2	㎜	0.4	m								
33	균열	0.2	㎜	0.4	m								
34	균열	0.2	㎜	0.4	m

35	경계부 균열	0.1	㎜	2.3	m								
36	균열	0.2	㎜	0.4	m								
37	경계부 균열	0.1	㎜	2.3	m								
38	균열	0.2	㎜	0.4	m								
39	경계부 균열	0.1	㎜	2.3	m

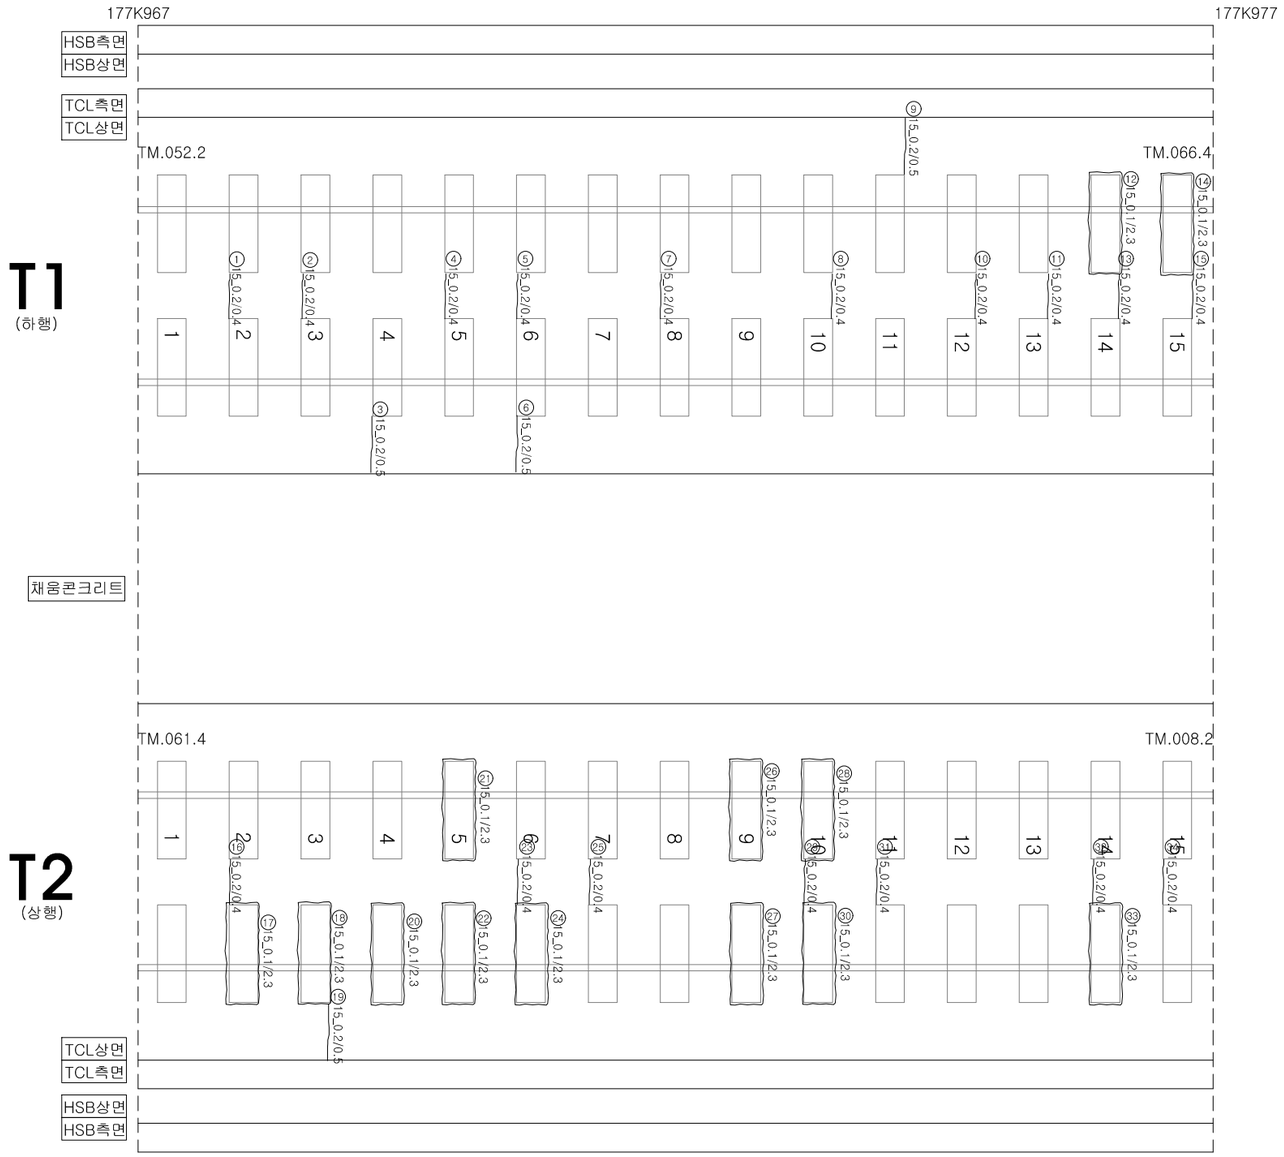
외관조사망도 번호
G100_ 장수고가_토공노반_97(177.967~177.977km, L=10m)

연번	손상	폭		연장		비고	연번	손상	폭		연장		비고
1	균열	0.2	㎜	0.4	m								
2	균열	0.2	㎜	0.4	m								
3	균열	0.2	㎜	0.5	m								
4	균열	0.2	㎜	0.4	m								
5	균열	0.2	㎜	0.4	m								
6	균열	0.2	㎜	0.5	m								
7	균열	0.2	㎜	0.4	m								
8	균열	0.2	㎜	0.4	m								
9	균열	0.2	㎜	0.5	m								
10	균열	0.2	㎜	0.4	m								
11	균열	0.2	㎜	0.4	m								
12	경계부 균열	0.1	㎜	2.3	m								
13	균열	0.2	㎜	0.4	m								
14	경계부 균열	0.1	㎜	2.3	m								
15	균열	0.2	㎜	0.4	m								
16	균열	0.2	㎜	0.4	m								
17	경계부 균열	0.1	㎜	2.3	m								
18	경계부 균열	0.1	㎜	2.3	m								
19	균열	0.2	㎜	0.5	m								
20	경계부 균열	0.1	㎜	2.3	m								
21	경계부 균열	0.1	㎜	2.3	m								
22	경계부 균열	0.1	㎜	2.3	m								
23	균열	0.2	㎜	0.4	m								
24	경계부 균열	0.1	㎜	2.3	m								
25	균열	0.2	㎜	0.4	m								
26	경계부 균열	0.1	㎜	2.3	m								
27	경계부 균열	0.1	㎜	2.3	m								
28	경계부 균열	0.1	㎜	2.3	m								
29	균열	0.2	㎜	0.4	m								
30	경계부 균열	0.1	㎜	2.3	m								
31	균열	0.2	㎜	0.4	m								
32	균열	0.2	㎜	0.4	m								
33	경계부 균열	0.1	㎜	2.3	m								
34	균열	0.2	㎜	0.4	m

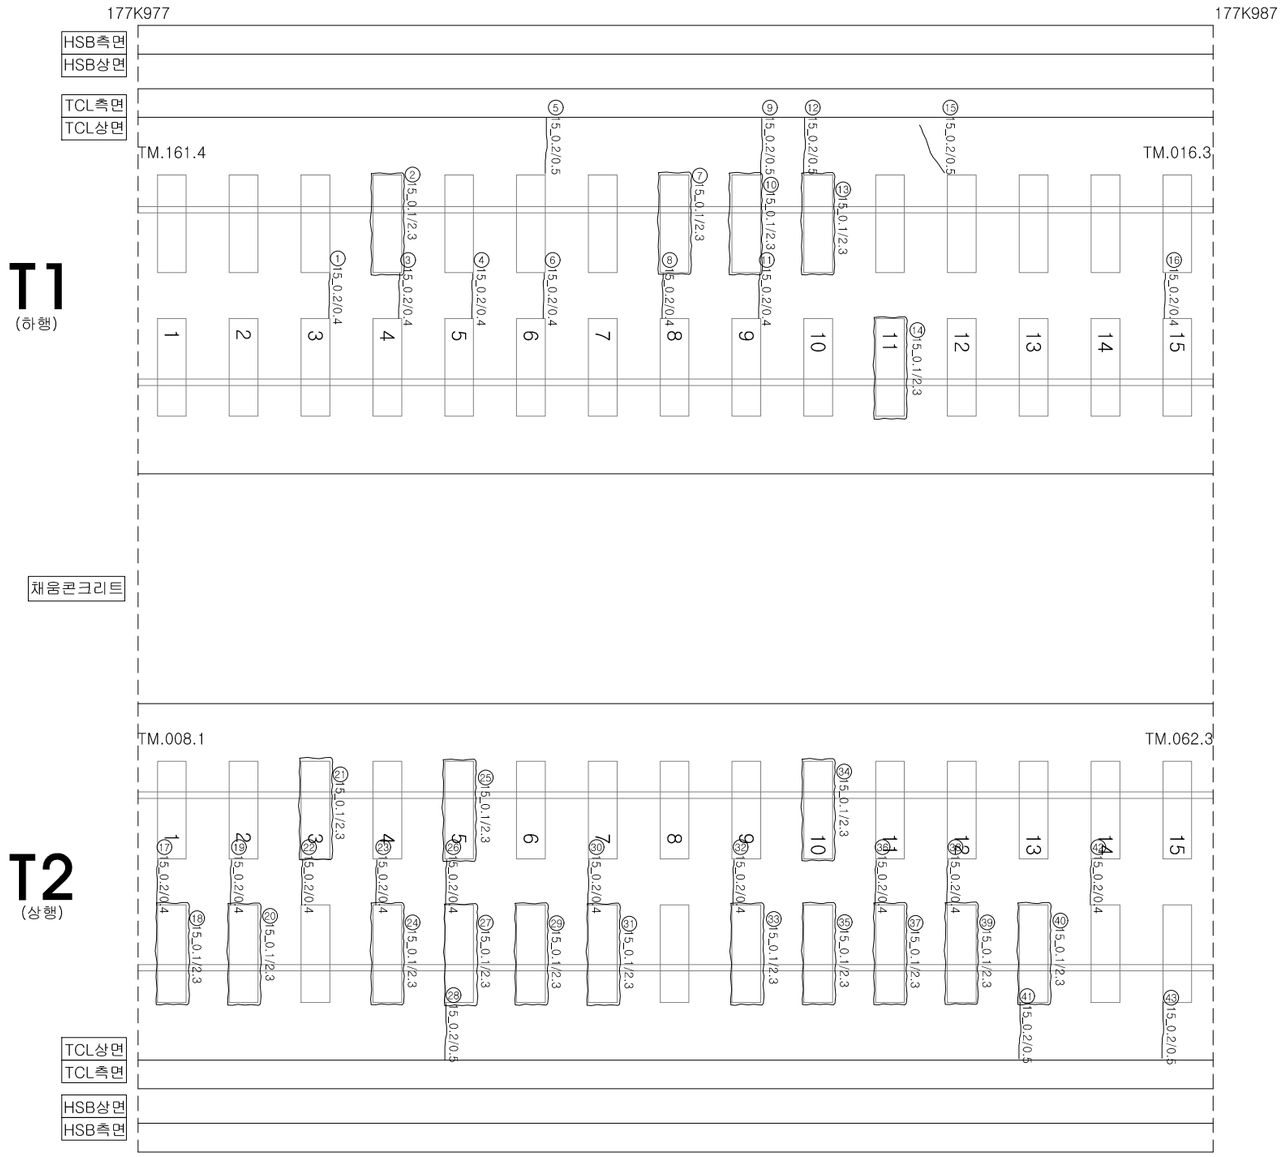
외관조사망도 번호
G100_ 장수고가_토공노반_98(177.977~177.987km, L=10m)

연번	손상	폭		연장		비고	연번	손상	폭		연장		비고
1	균열	0.2	㎜	0.4	m								
2	경계부 균열	0.1	㎜	2.3	m								
3	균열	0.2	㎜	0.4	m								
4	균열	0.2	㎜	0.4	m								
5	균열	0.2	㎜	0.5	m								
6	균열	0.2	㎜	0.4	m								
7	경계부 균열	0.1	㎜	2.3	m								
8	균열	0.2	㎜	0.4	m								
9	균열	0.2	㎜	0.5	m								
10	경계부 균열	0.1	㎜	2.3	m								
11	균열	0.2	㎜	0.4	m								
12	균열	0.2	㎜	0.5	m								
13	경계부 균열	0.1	㎜	2.3	m								
14	경계부 균열	0.1	㎜	2.3	m								
15	균열	0.2	㎜	0.5	m								
16	균열	0.2	㎜	0.4	m								
17	균열	0.2	㎜	0.4	m								
18	경계부 균열	0.1	㎜	2.3	m								
19	균열	0.2	㎜	0.4	m								
20	경계부 균열	0.1	㎜	2.3	m								
21	경계부 균열	0.1	㎜	2.3	m								
22	균열	0.2	㎜	0.4	m								
23	균열	0.2	㎜	0.4	m								
24	경계부 균열	0.1	㎜	2.3	m								
25	경계부 균열	0.1	㎜	2.3	m								
26	균열	0.2	㎜	0.4	m								
27	경계부 균열	0.1	㎜	2.3	m								
28	균열	0.2	㎜	0.5	m								
29	경계부 균열	0.1	㎜	2.3	m								
30	균열	0.2	㎜	0.4	m								
31	경계부 균열	0.1	㎜	2.3	m								
32	균열	0.2	㎜	0.4	m								
33	경계부 균열	0.1	㎜	2.3	m

34	경계부 균열	0.1	㎜	2.3	m								
35	경계부 균열	0.1	㎜	2.3	m								
36	균열	0.2	㎜	0.4	m								
37	경계부 균열	0.1	㎜	2.3	m								
38	균열	0.2	㎜	0.4	m								
39	경계부 균열	0.1	㎜	2.3	m								
40	경계부 균열	0.1	㎜	2.3	m								
41	균열	0.2	㎜	0.5	m								
42	균열	0.2	㎜	0.4	m								
43	균열	0.2	㎜	0.5	m

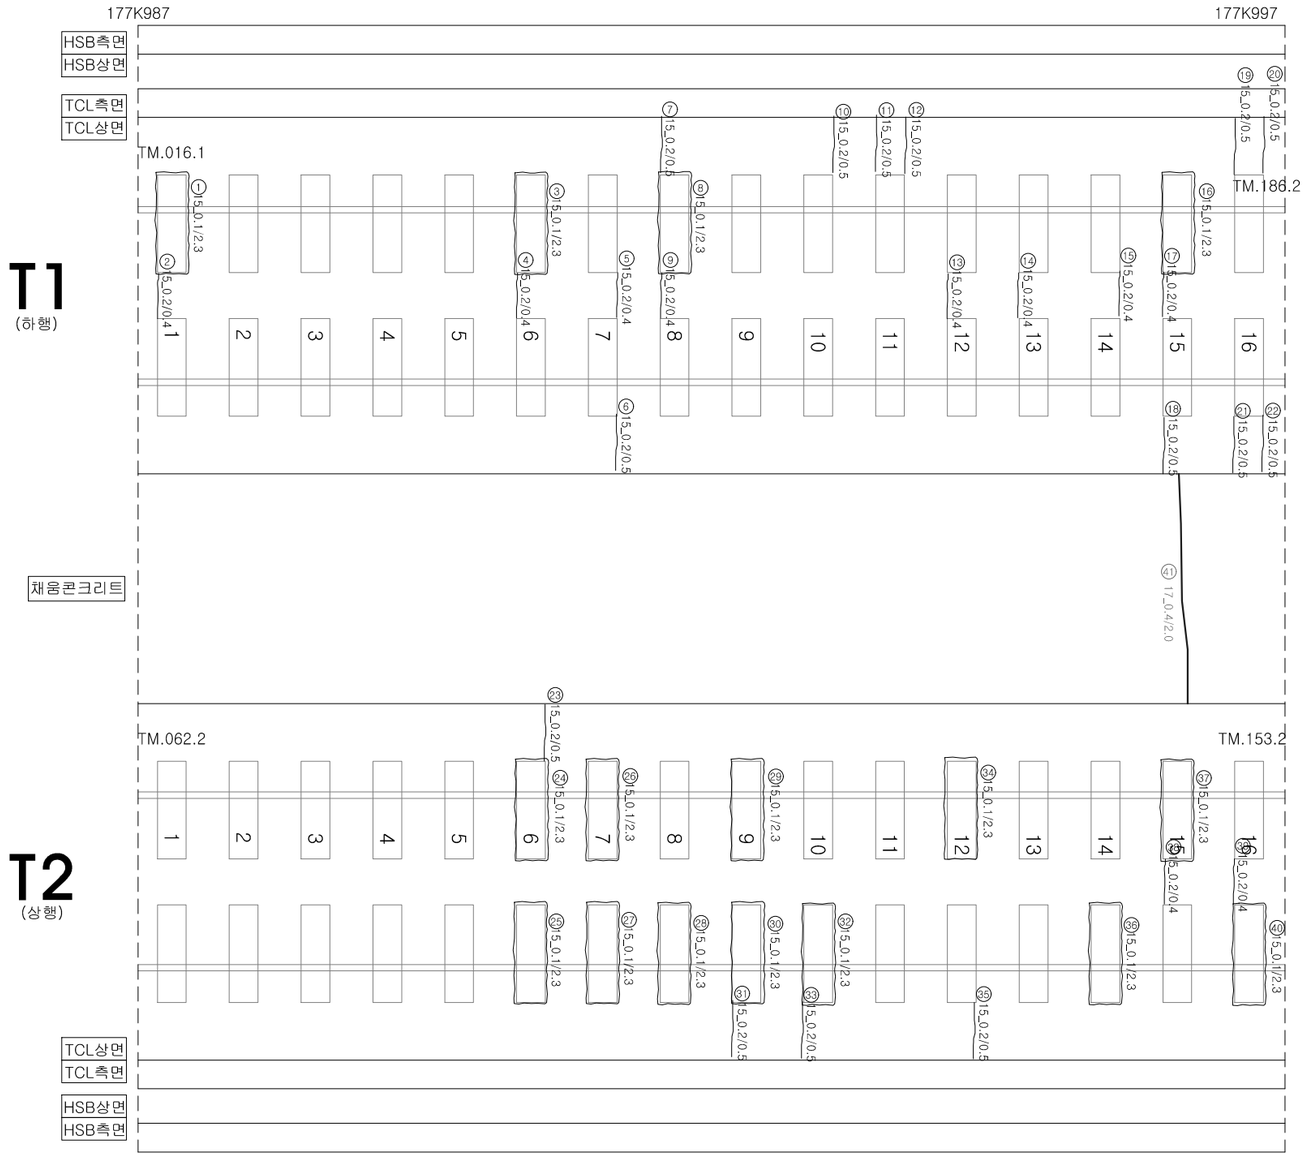
외관조사망도 번호
G100_ 장수고가_토공노반_99(177.987~177.997km, L=10m)

연번	손상	폭		연장		비고	연번	손상	폭		연장		비고
1	경계부 균열	0.1	㎜	2.3	m								
2	균열	0.2	㎜	0.4	m								
3	경계부 균열	0.1	㎜	2.3	m								
4	균열	0.2	㎜	0.4	m								
5	균열	0.2	㎜	0.4	m								
6	균열	0.2	㎜	0.5	m								
7	균열	0.2	㎜	0.5	m								
8	경계부 균열	0.1	㎜	2.3	m								
9	균열	0.2	㎜	0.4	m								
10	균열	0.2	㎜	0.5	m								
11	균열	0.2	㎜	0.5	m								
12	균열	0.2	㎜	0.5	m								
13	균열	0.2	㎜	0.4	m								
14	균열	0.2	㎜	0.4	m								
15	균열	0.2	㎜	0.4	m								
16	경계부 균열	0.1	㎜	2.3	m								
17	균열	0.2	㎜	0.4	m								
18	균열	0.2	㎜	0.5	m								
19	균열	0.2	㎜	0.5	m								
20	균열	0.2	㎜	0.5	m								
21	균열	0.2	㎜	0.5	m								
22	균열	0.2	㎜	0.5	m								
23	균열	0.2	㎜	0.5	m								
24	경계부 균열	0.1	㎜	2.3	m								
25	경계부 균열	0.1	㎜	2.3	m								
26	경계부 균열	0.1	㎜	2.3	m								
27	경계부 균열	0.1	㎜	2.3	m								
28	경계부 균열	0.1	㎜	2.3	m								
29	경계부 균열	0.1	㎜	2.3	m								
30	경계부 균열	0.1	㎜	2.3	m								
31	균열	0.2	㎜	0.5	m								
32	경계부 균열	0.1	㎜	2.3	m								
33	균열	0.2	㎜	0.5	m								
34	경계부 균열	0.1	㎜	2.3	m

35	균열	0.2	㎜	0.5	m								
36	경계부 균열	0.1	㎜	2.3	m								
37	경계부 균열	0.1	㎜	2.3	m								
38	균열	0.2	㎜	0.4	m								
39	균열	0.2	㎜	0.4	m								
40	경계부 균열	0.1	㎜	2.3	m								
41	균열	0.4	㎜	2.0	m

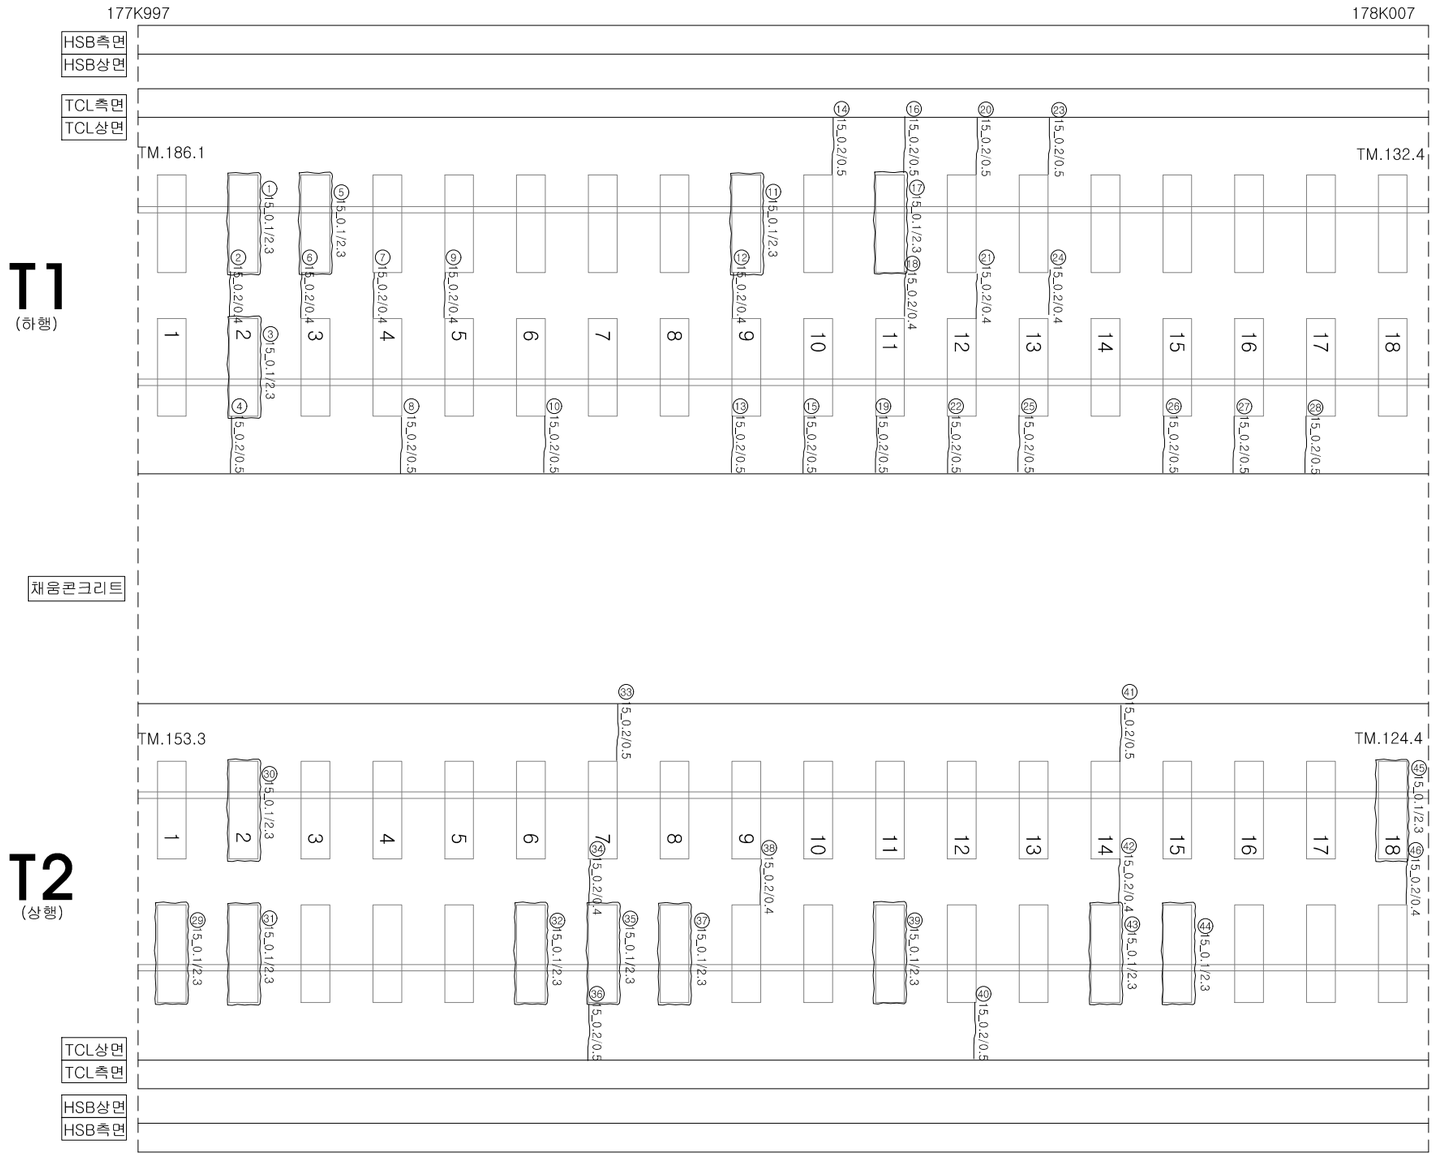
외관조사망도 번호
G100_ 장수고가_토공노반_100(177.997~178.007km, L=10m

연번	손상	폭		연장		비고	연번	손상	폭		연장		비고
1	경계부 균열	0.1	㎜	2.3	m								
2	균열	0.2	㎜	0.4	m								
3	경계부 균열	0.1	㎜	2.3	m								
4	균열	0.2	㎜	0.5	m								
5	경계부 균열	0.1	㎜	2.3	m								
6	균열	0.2	㎜	0.4	m								
7	균열	0.2	㎜	0.4	m								
8	균열	0.2	㎜	0.5	m								
9	균열	0.2	㎜	0.4	m								
10	균열	0.2	㎜	0.5	m								
11	경계부 균열	0.1	㎜	2.3	m								
12	균열	0.2	㎜	0.4	m								
13	균열	0.2	㎜	0.5	m								
14	균열	0.2	㎜	0.5	m								
15	균열	0.2	㎜	0.5	m								
16	균열	0.2	㎜	0.5	m								
17	경계부 균열	0.1	㎜	2.3	m								
18	균열	0.2	㎜	0.4	m								
19	균열	0.2	㎜	0.5	m								
20	균열	0.2	㎜	0.5	m								
21	균열	0.2	㎜	0.4	m								
22	균열	0.2	㎜	0.5	m								
23	균열	0.2	㎜	0.5	m								
24	균열	0.2	㎜	0.4	m								
25	균열	0.2	㎜	0.5	m								
26	균열	0.2	㎜	0.5	m								
27	균열	0.2	㎜	0.5	m								
28	균열	0.2	㎜	0.5	m								
29	경계부 균열	0.1	㎜	2.3	m								
30	경계부 균열	0.1	㎜	2.3	m								
31	경계부 균열	0.1	㎜	2.3	m								
32	경계부 균열	0.1	㎜	2.3	m								
33	균열	0.2	㎜	0.5	m								
34	균열	0.2	㎜	0.4	m

35	경계부 균열	0.1	㎜	2.3	m								
36	균열	0.2	㎜	0.5	m								
37	경계부 균열	0.1	㎜	2.3	m								
38	균열	0.2	㎜	0.4	m								
39	경계부 균열	0.1	㎜	2.3	m								
40	균열	0.2	㎜	0.5	m								
41	균열	0.2	㎜	0.5	m								
42	균열	0.2	㎜	0.4	m								
43	경계부 균열	0.1	㎜	2.3	m								
44	경계부 균열	0.1	㎜	2.3	m								
45	경계부 균열	0.1	㎜	2.3	m								
46	균열	0.2	㎜	0.4	m

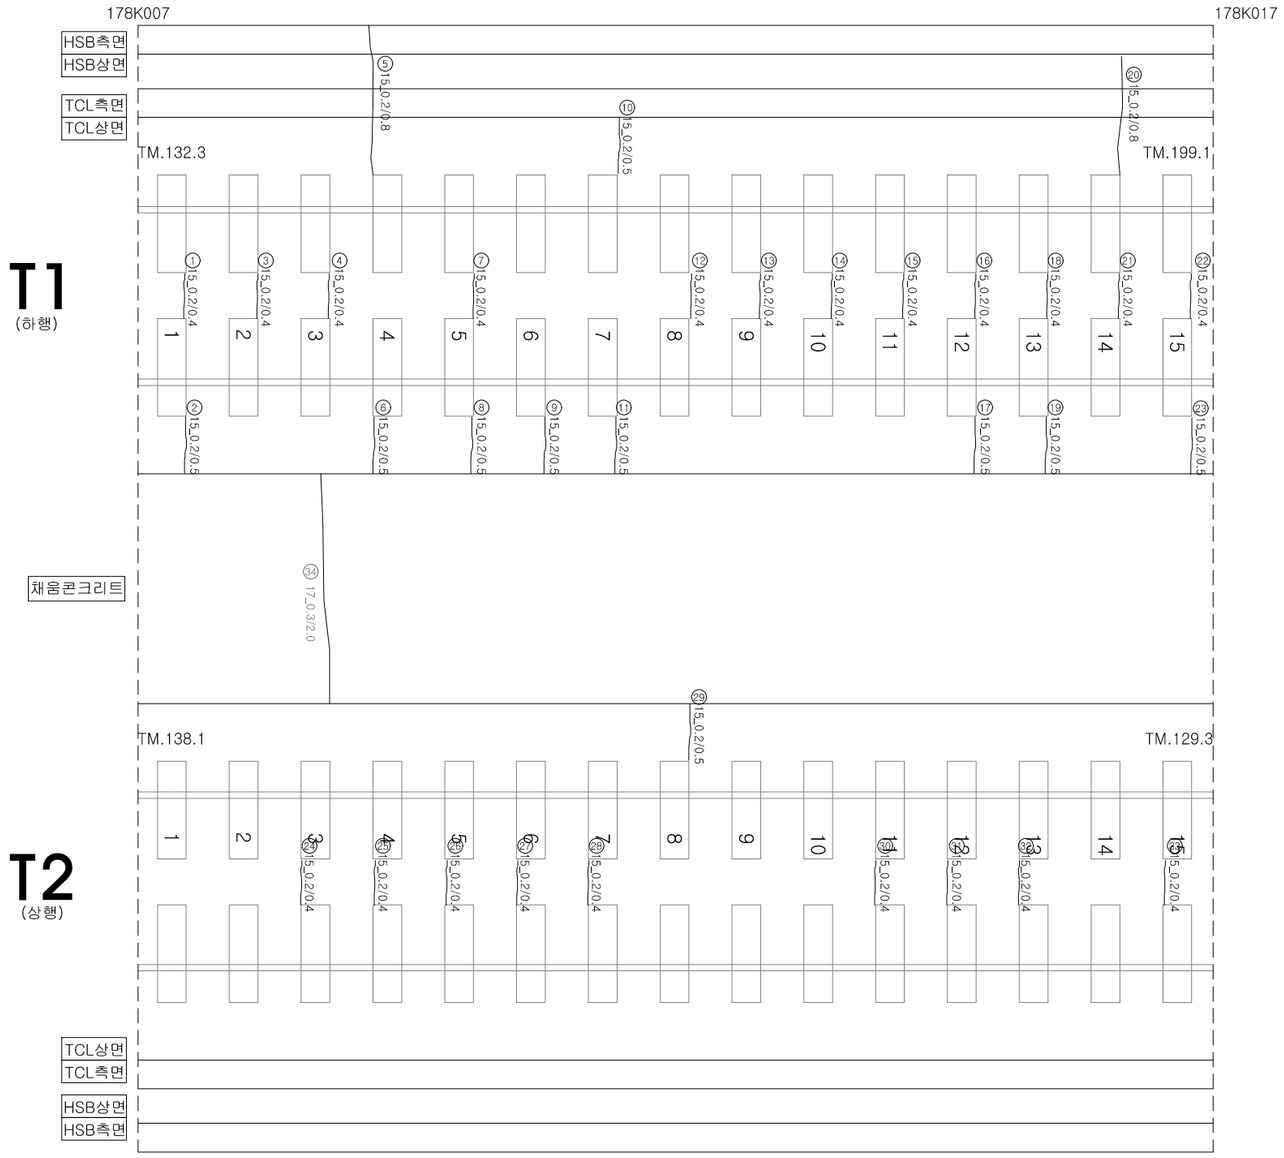
G100_ 장수고가_토공노반_101(178.007~178.017km, L=10m

연번	손상	폭		연장		비고	연번	손상	폭		연장		비고
1	균열	0.2	㎜	0.4	m								
2	균열	0.2	㎜	0.5	m								
3	균열	0.2	㎜	0.4	m								
4	균열	0.2	㎜	0.4	m								
5	균열	0.2	㎜	0.8	m								
6	균열	0.2	㎜	0.5	m								
7	균열	0.2	㎜	0.4	m								
8	균열	0.2	㎜	0.5	m								
9	균열	0.2	㎜	0.5	m								
10	균열	0.2	㎜	0.5	m								
11	균열	0.2	㎜	0.5	m								
12	균열	0.2	㎜	0.4	m								
13	균열	0.2	㎜	0.4	m								
14	균열	0.2	㎜	0.4	m								
15	균열	0.2	㎜	0.4	m								
16	균열	0.2	㎜	0.4	m								
17	균열	0.2	㎜	0.5	m								
18	균열	0.2	㎜	0.4	m								
19	균열	0.2	㎜	0.5	m								
20	균열	0.2	㎜	0.8	m								
21	균열	0.2	㎜	0.4	m								
22	균열	0.2	㎜	0.4	m								
23	균열	0.2	㎜	0.5	m								
24	균열	0.2	㎜	0.4	m								
25	균열	0.2	㎜	0.4	m								
26	균열	0.2	㎜	0.4	m								
27	균열	0.2	㎜	0.4	m								
28	균열	0.2	㎜	0.4	m								
29	균열	0.2	㎜	0.5	m								
30	균열	0.2	㎜	0.4	m								
31	균열	0.2	㎜	0.4	m								
32	균열	0.2	㎜	0.4	m								
33	균열	0.2	㎜	0.4	m								
34	균열	0.3	㎜	2.0	m
