68. G100_장수고가_토공노반

점검 일자	2017. 07.12~2017. 10.25
평균 기온	11.8 ~ 21.6℃

호남고속선 장수고가_토공노반_1(177.007~177.017km, L=10m)

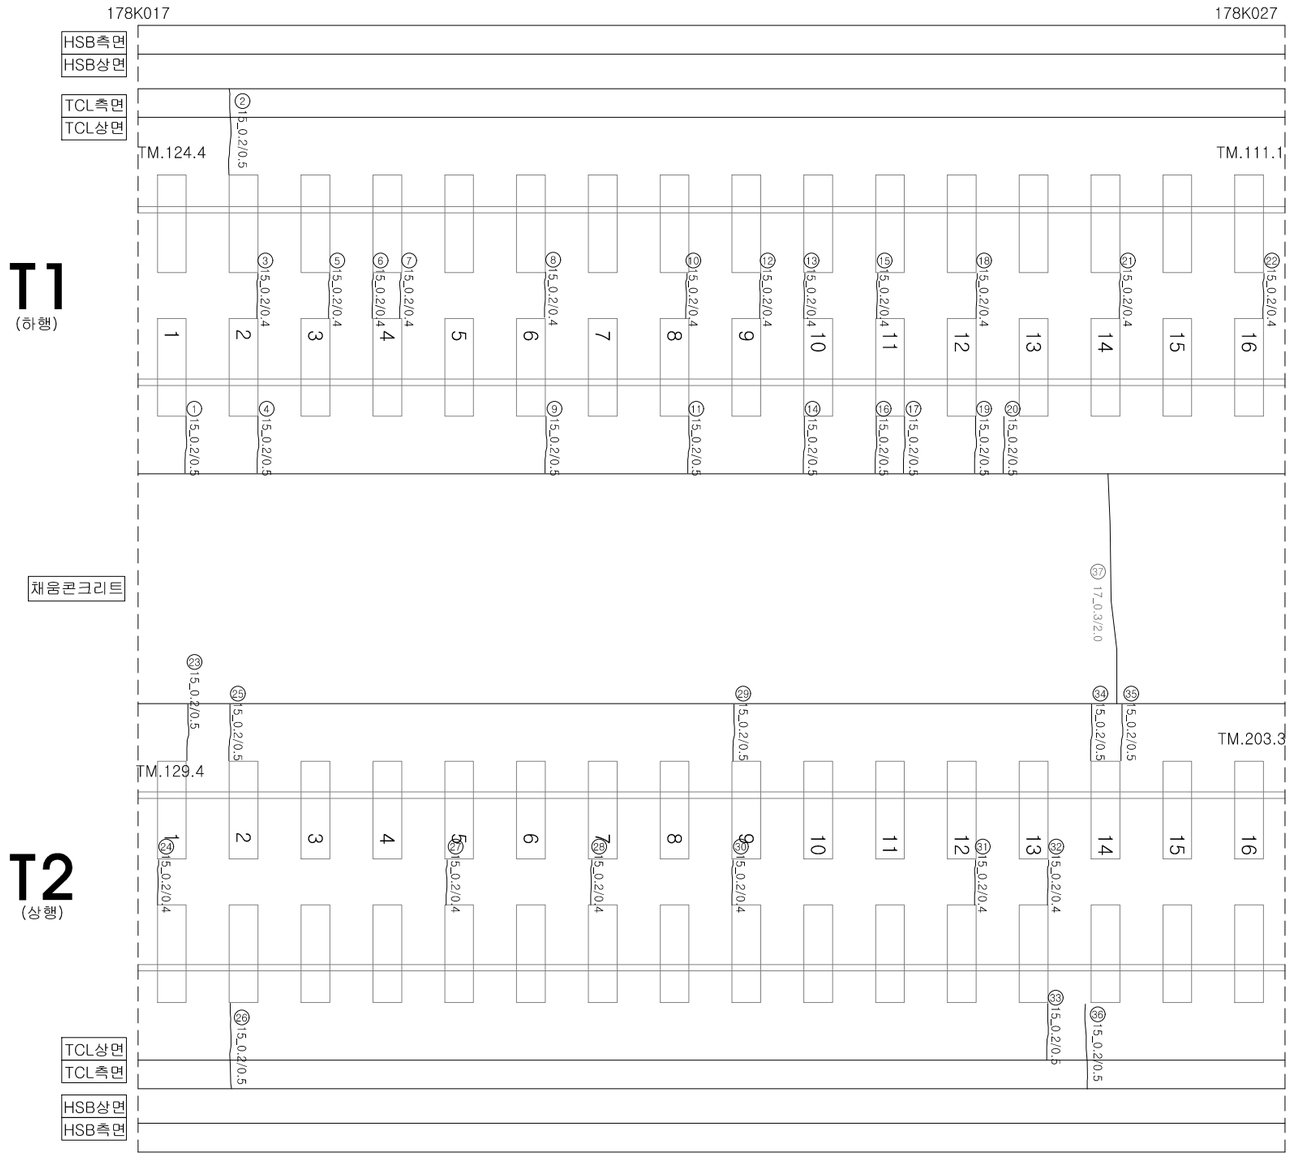
G100_ 장수고가_토공노반_102(178.017~178.027km, L=10m

연번	손상	폭		연장		비고	연번	손상	폭		연장		비고
1	균열	0.2	㎜	0.5	m								
2	균열	0.2	㎜	0.5	m								
3	균열	0.2	㎜	0.4	m								
4	균열	0.2	㎜	0.5	m								
5	균열	0.2	㎜	0.4	m								
6	균열	0.2	㎜	0.4	m								
7	균열	0.2	㎜	0.4	m								
8	균열	0.2	㎜	0.4	m								
9	균열	0.2	㎜	0.5	m								
10	균열	0.2	㎜	0.4	m								
11	균열	0.2	㎜	0.5	m								
12	균열	0.2	㎜	0.4	m								
13	균열	0.2	㎜	0.4	m								
14	균열	0.2	㎜	0.5	m								
15	균열	0.2	㎜	0.4	m								
16	균열	0.2	㎜	0.5	m								
17	균열	0.2	㎜	0.5	m								
18	균열	0.2	㎜	0.4	m								
19	균열	0.2	㎜	0.5	m								
20	균열	0.2	㎜	0.5	m								
21	균열	0.2	㎜	0.4	m								
22	균열	0.2	㎜	0.4	m								
23	균열	0.2	㎜	0.5	m								
24	균열	0.2	㎜	0.4	m								
25	균열	0.2	㎜	0.5	m								
26	균열	0.2	㎜	0.5	m								
27	균열	0.2	㎜	0.4	m								
28	균열	0.2	㎜	0.4	m								
29	균열	0.2	㎜	0.5	m								
30	균열	0.2	㎜	0.4	m								
31	균열	0.2	㎜	0.4	m								
32	균열	0.2	㎜	0.4	m								
33	균열	0.2	㎜	0.5	m								
34	균열	0.2	㎜	0.5	m								
35	균열	0.2	㎜	0.5	m								
36	균열	0.2	㎜	0.5	m

37	균열	0.3	㎜	2.0	m

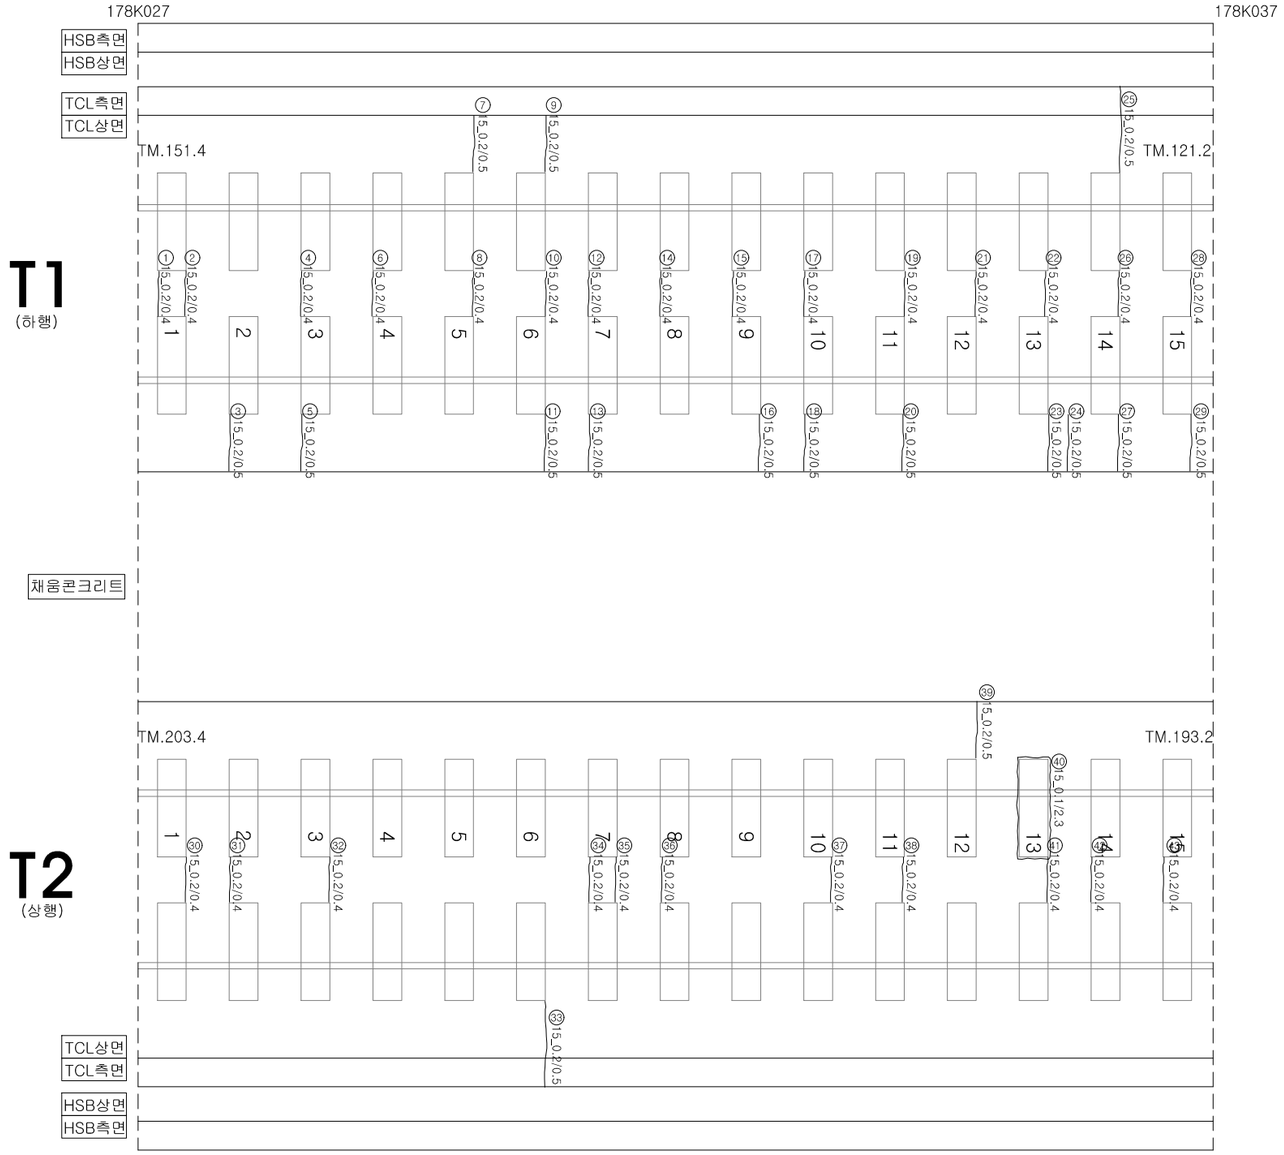
외관조사망도 번호
G100_ 장수고가_토공노반_103(178.027~178.037km, L=10m

연번	손상	폭		연장		비고	연번	손상	폭		연장		비고
1	균열	0.2	㎜	0.4	m								
2	균열	0.2	㎜	0.4	m								
3	균열	0.2	㎜	0.5	m								
4	균열	0.2	㎜	0.4	m								
5	균열	0.2	㎜	0.5	m								
6	균열	0.2	㎜	0.4	m								
7	균열	0.2	㎜	0.5	m								
8	균열	0.2	㎜	0.4	m								
9	균열	0.2	㎜	0.5	m								
10	균열	0.2	㎜	0.4	m								
11	균열	0.2	㎜	0.5	m								
12	균열	0.2	㎜	0.4	m								
13	균열	0.2	㎜	0.5	m								
14	균열	0.2	㎜	0.4	m								
15	균열	0.2	㎜	0.4	m								
16	균열	0.2	㎜	0.5	m								
17	균열	0.2	㎜	0.4	m								
18	균열	0.2	㎜	0.5	m								
19	균열	0.2	㎜	0.4	m								
20	균열	0.2	㎜	0.5	m								
21	균열	0.2	㎜	0.4	m								
22	균열	0.2	㎜	0.4	m								
23	균열	0.2	㎜	0.5	m								
24	균열	0.2	㎜	0.5	m								
25	균열	0.2	㎜	0.5	m								
26	균열	0.2	㎜	0.4	m								
27	균열	0.2	㎜	0.5	m								
28	균열	0.2	㎜	0.4	m								
29	균열	0.2	㎜	0.5	m								
30	균열	0.2	㎜	0.4	m								
31	균열	0.2	㎜	0.4	m								
32	균열	0.2	㎜	0.4	m								
33	균열	0.2	㎜	0.5	m								
34	균열	0.2	㎜	0.4	m								
35	균열	0.2	㎜	0.4	m								
36	균열	0.2	㎜	0.4	m

37	균열	0.2	㎜	0.4	m								
38	균열	0.2	㎜	0.4	m								
39	균열	0.2	㎜	0.5	m								
40	경계부 균열	0.1	㎜	2.3	m								
41	균열	0.2	㎜	0.4	m								
42	균열	0.2	㎜	0.4	m								
43	균열	0.2	㎜	0.4	m

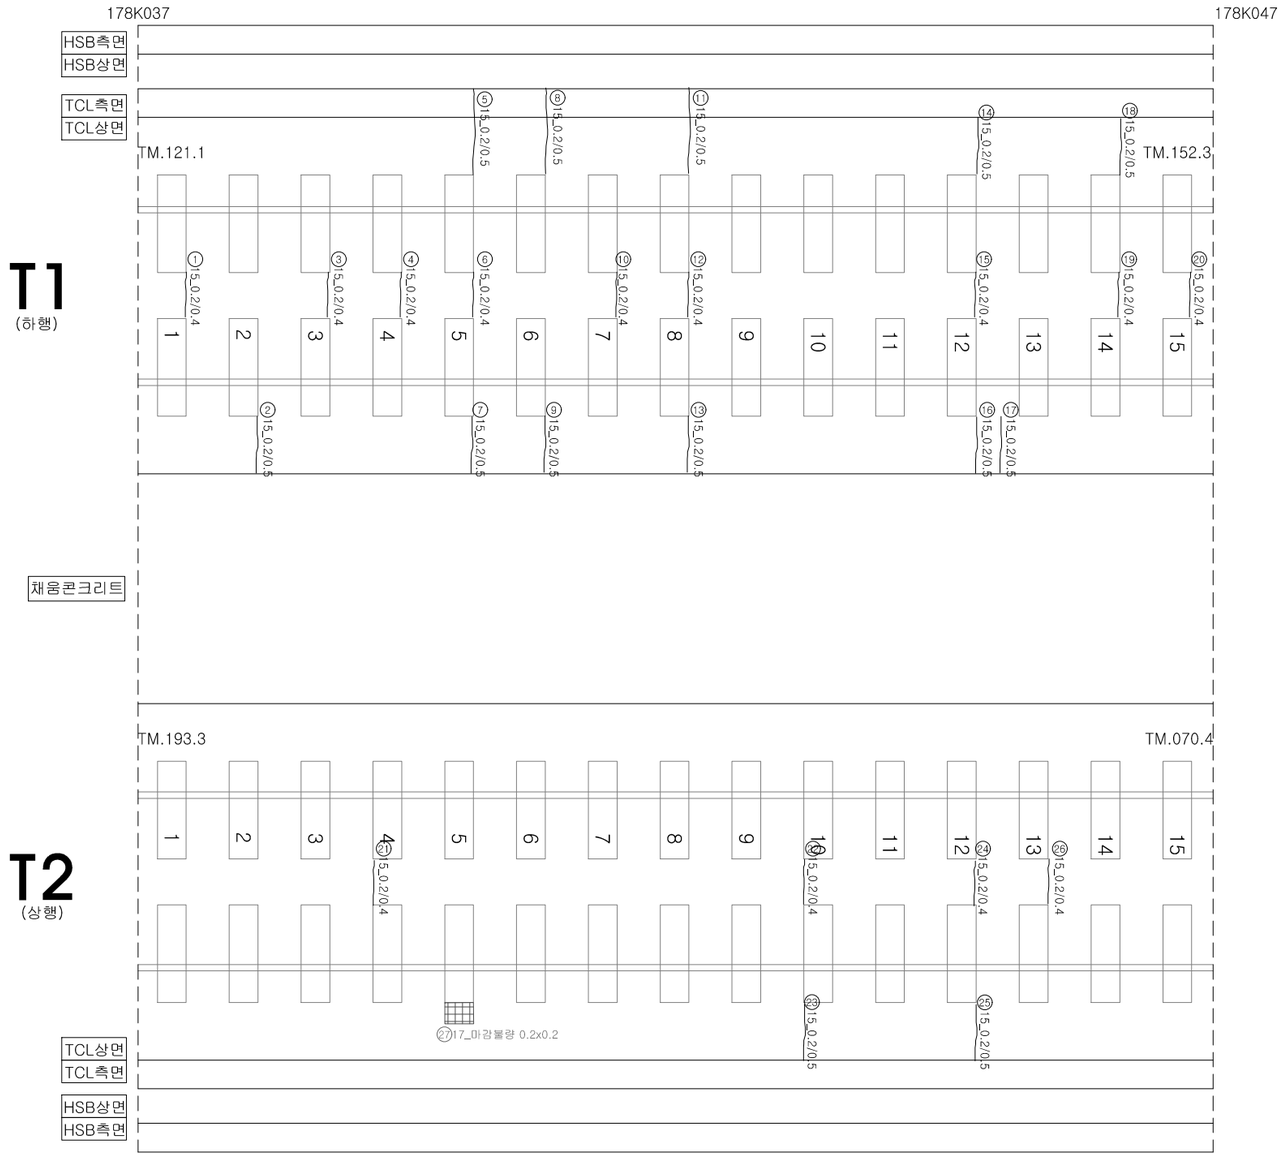
G100_ 장수고가_토공노반_104(178.037~178.047km, L=10m

연번	손상	폭		연장		비고	연번	손상	폭		연장		비고
1	균열	0.2	mm	0.4	m								
2	균열	0.2	mm	0.5	m								
3	균열	0.2	mm	0.4	m								
4	균열	0.2	mm	0.4	m								
5	균열	0.2	mm	0.5	m								
6	균열	0.2	mm	0.4	m								
7	균열	0.2	mm	0.5	m								
8	균열	0.2	mm	0.5	m								
9	균열	0.2	mm	0.5	m								
10	균열	0.2	mm	0.4	m								
11	균열	0.2	mm	0.5	m								
12	균열	0.2	mm	0.4	m								
13	균열	0.2	mm	0.5	m								
14	균열	0.2	mm	0.5	m								
15	균열	0.2	mm	0.4	m								
16	균열	0.2	mm	0.5	m								
17	균열	0.2	mm	0.5	m								
18	균열	0.2	mm	0.5	m								
19	균열	0.2	mm	0.4	m								
20	균열	0.2	mm	0.4	m								
21	균열	0.2	mm	0.4	m								
22	균열	0.2	mm	0.4	m								
23	균열	0.2	mm	0.5	m								
24	균열	0.2	mm	0.4	m								
25	균열	0.2	mm	0.5	m								
26	균열	0.2	mm	0.4	m								
27	마감볼량	0.2	m	0.2	m

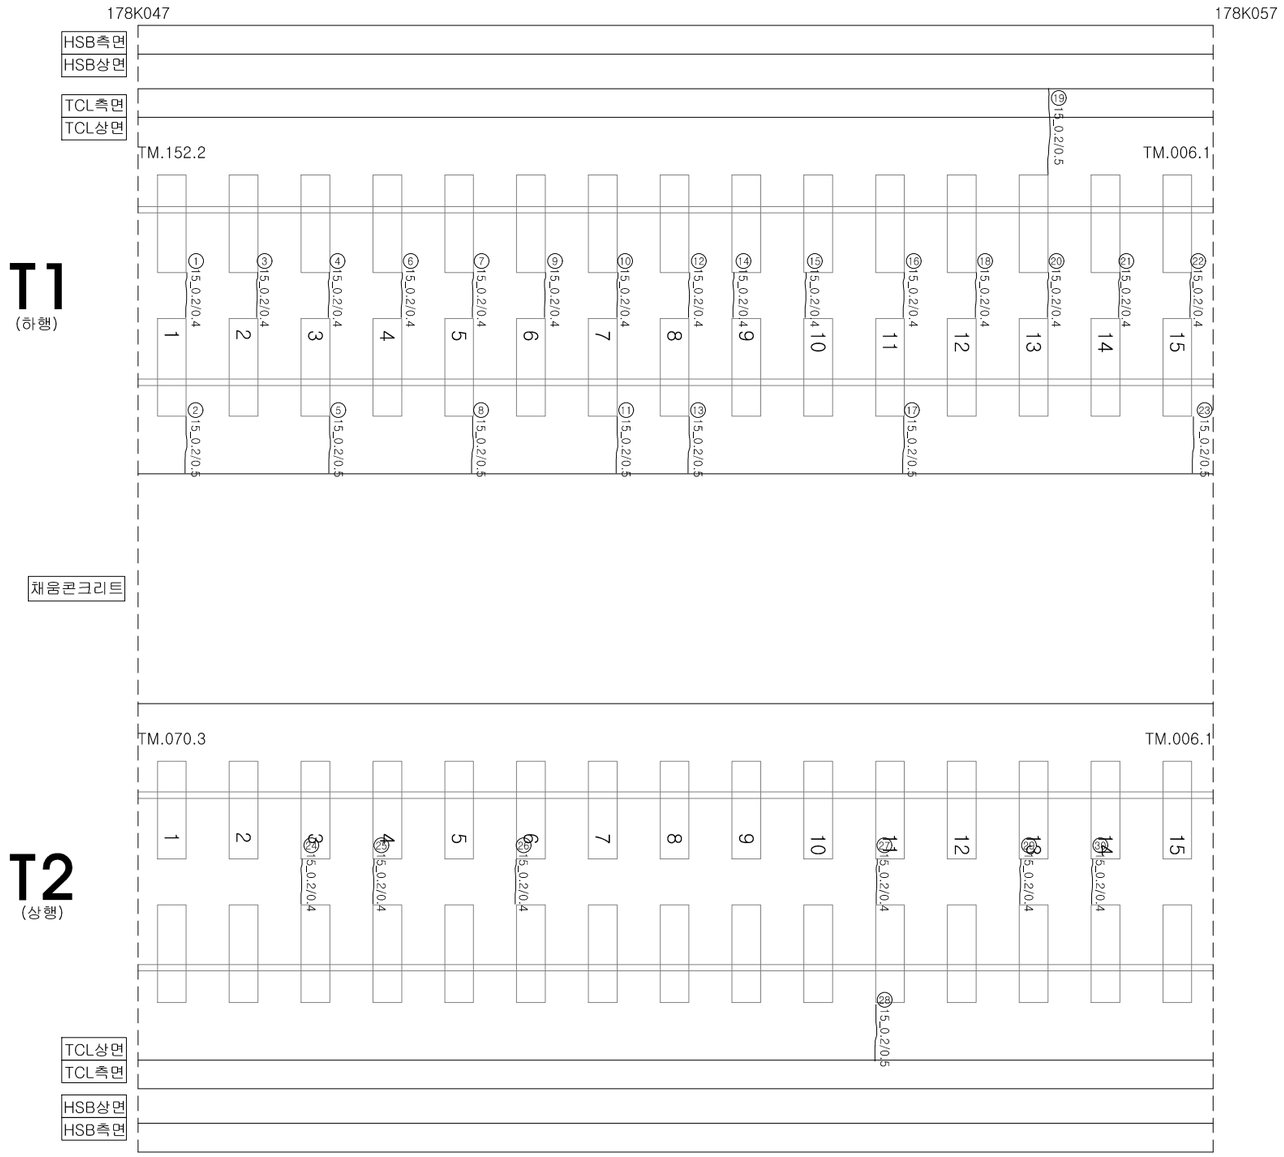
G100_ 장수고가_토공노반_105(178.047~178.057km, L=10m

연번	손상	폭		연장		비고	연번	손상	폭		연장		비고
1	균열	0.2	㎜	0.4	m								
2	균열	0.2	㎜	0.5	m								
3	균열	0.2	㎜	0.4	m								
4	균열	0.2	㎜	0.4	m								
5	균열	0.2	㎜	0.5	m								
6	균열	0.2	㎜	0.4	m								
7	균열	0.2	㎜	0.4	m								
8	균열	0.2	㎜	0.5	m								
9	균열	0.2	㎜	0.4	m								
10	균열	0.2	㎜	0.4	m								
11	균열	0.2	㎜	0.5	m								
12	균열	0.2	㎜	0.4	m								
13	균열	0.2	㎜	0.5	m								
14	균열	0.2	㎜	0.4	m								
15	균열	0.2	㎜	0.4	m								
16	균열	0.2	㎜	0.4	m								
17	균열	0.2	㎜	0.5	m								
18	균열	0.2	㎜	0.4	m								
19	균열	0.2	㎜	0.5	m								
20	균열	0.2	㎜	0.4	m								
21	균열	0.2	㎜	0.4	m								
22	균열	0.2	㎜	0.4	m								
23	균열	0.2	㎜	0.5	m								
24	균열	0.2	㎜	0.4	m								
25	균열	0.2	㎜	0.4	m								
26	균열	0.2	㎜	0.5	m								
27	균열	0.2	㎜	0.4	m								
28	균열	0.2	㎜	0.4	m								
29	균열	0.2	㎜	0.4	m								
30	균열	0.2	㎜	0.4	m

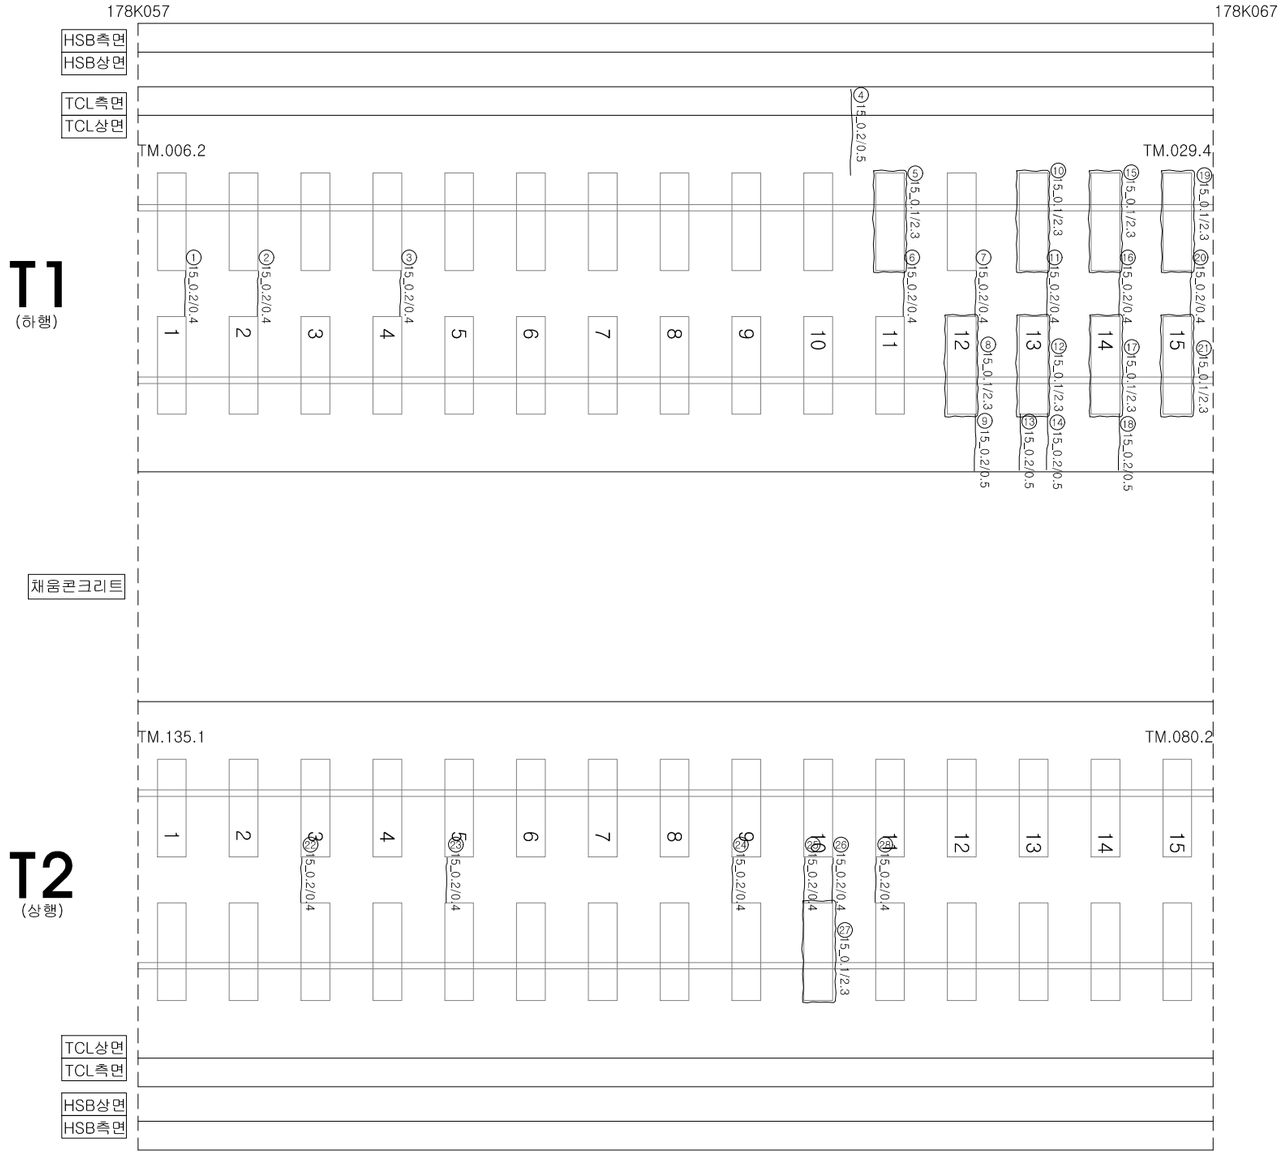
외관조사망도 번호
G100_ 장수고가_토공노반_106(178.057~178.067km, L=10m

연번	손상	폭		연장		비고	연번	손상	폭		연장		비고
1	균열	0.2	㎜	0.4	m								
2	균열	0.2	㎜	0.4	m								
3	균열	0.2	㎜	0.4	m								
4	균열	0.2	㎜	0.5	m								
5	경계부 균열	0.1	㎜	2.3	m								
6	균열	0.2	㎜	0.4	m								
7	균열	0.2	㎜	0.4	m								
8	경계부 균열	0.1	㎜	2.3	m								
9	균열	0.2	㎜	0.5	m								
10	경계부 균열	0.1	㎜	2.3	m								
11	균열	0.2	㎜	0.4	m								
12	경계부 균열	0.1	㎜	2.3	m								
13	균열	0.2	㎜	0.5	m								
14	균열	0.2	㎜	0.5	m								
15	경계부 균열	0.1	㎜	2.3	m								
16	균열	0.2	㎜	0.4	m								
17	경계부 균열	0.1	㎜	2.3	m								
18	균열	0.2	㎜	0.5	m								
19	경계부 균열	0.1	㎜	2.3	m								
20	균열	0.2	㎜	0.4	m								
21	경계부 균열	0.1	㎜	2.3	m								
22	균열	0.2	㎜	0.4	m								
23	균열	0.2	㎜	0.4	m								
24	균열	0.2	㎜	0.4	m								
25	균열	0.2	㎜	0.4	m								
26	균열	0.2	㎜	0.4	m								
27	경계부 균열	0.1	㎜	2.3	m								
28	균열	0.2	㎜	0.4	m

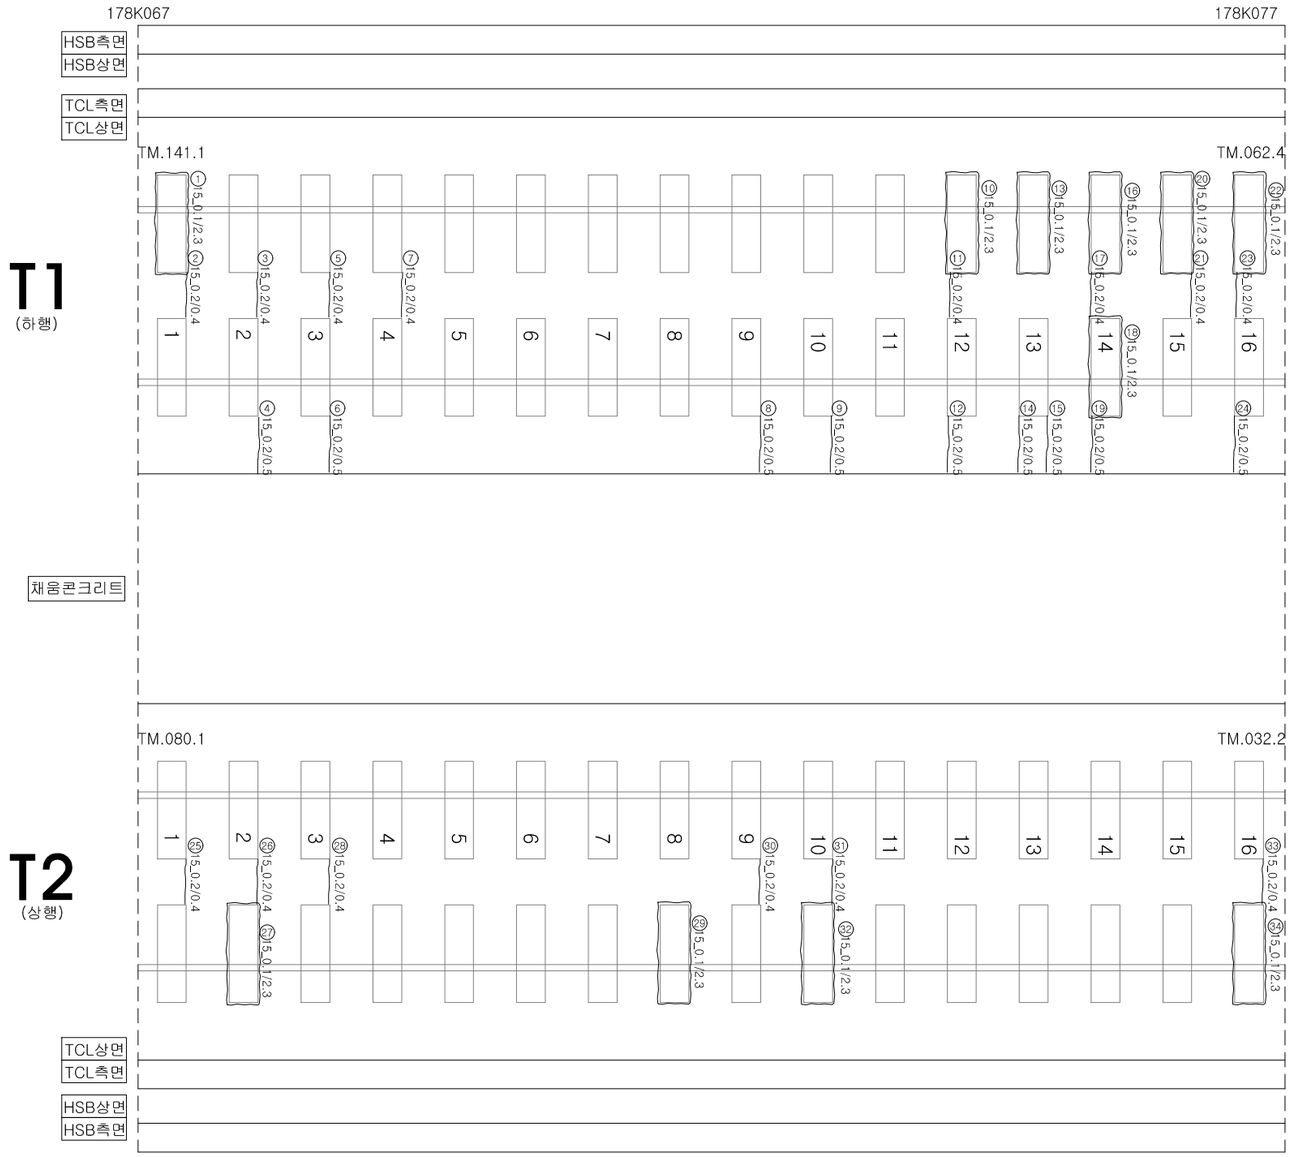
G100_ 장수고가_토공노반_107(178.067~178.077km, L=10m

연번	손상	폭		연장		비고	연번	손상	폭		연장		비고
1	경계부 균열	0.1	㎜	2.3	m								
2	균열	0.2	㎜	0.4	m								
3	균열	0.2	㎜	0.4	m								
4	균열	0.2	㎜	0.5	m								
5	균열	0.2	㎜	0.4	m								
6	균열	0.2	㎜	0.5	m								
7	균열	0.2	㎜	0.4	m								
8	균열	0.2	㎜	0.5	m								
9	균열	0.2	㎜	0.5	m								
10	경계부 균열	0.1	㎜	2.3	m								
11	균열	0.2	㎜	0.4	m								
12	균열	0.2	㎜	0.5	m								
13	경계부 균열	0.1	㎜	2.3	m								
14	균열	0.2	㎜	0.5	m								
15	균열	0.2	㎜	0.5	m								
16	경계부 균열	0.1	㎜	2.3	m								
17	균열	0.2	㎜	0.4	m								
18	경계부 균열	0.1	㎜	2.3	m								
19	균열	0.2	㎜	0.5	m								
20	경계부 균열	0.1	㎜	2.3	m								
21	균열	0.2	㎜	0.4	m								
22	경계부 균열	0.1	㎜	2.3	m								
23	균열	0.2	㎜	0.4	m								
24	균열	0.2	㎜	0.5	m								
25	균열	0.2	㎜	0.4	m								
26	균열	0.2	㎜	0.4	m								
27	경계부 균열	0.1	㎜	2.3	m								
28	균열	0.2	㎜	0.4	m								
29	경계부 균열	0.1	㎜	2.3	m								
30	균열	0.2	㎜	0.4	m								
31	균열	0.2	㎜	0.4	m								
32	경계부 균열	0.1	㎜	2.3	m								
33	균열	0.2	㎜	0.4	m								
34	경계부 균열	0.1	㎜	2.3	m

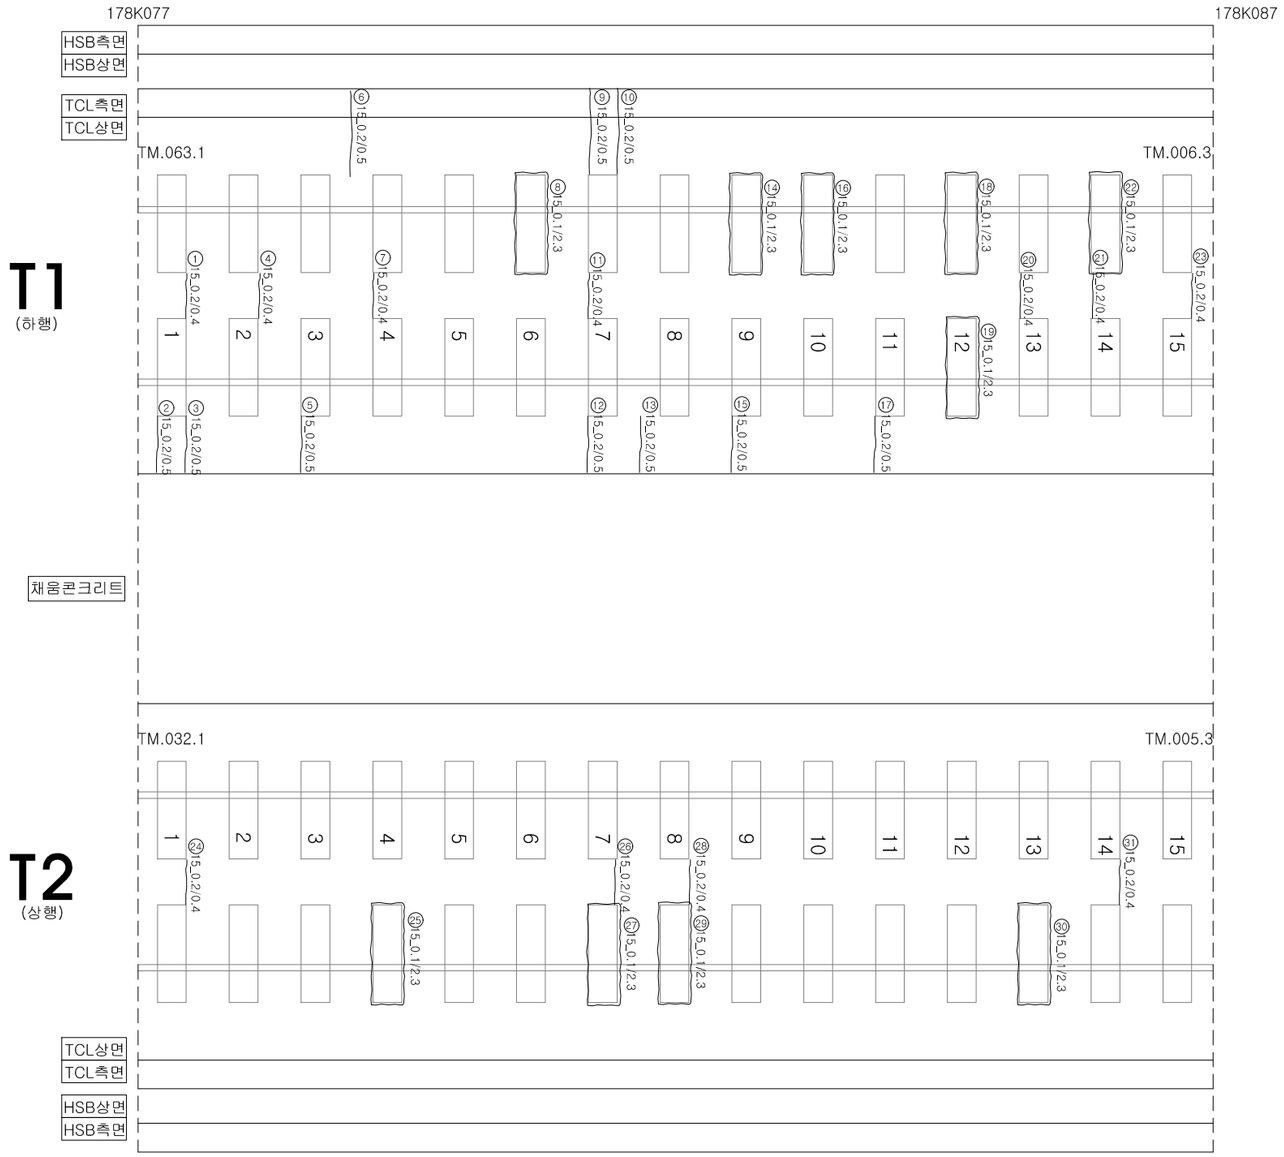
G100_ 장수고가_토공노반_108(178.077~178.087km, L=10m

연번	손상	폭		연장		비고	연번	손상	폭		연장		비고
1	균열	0.2	㎜	0.4	m								
2	균열	0.2	㎜	0.5	m								
3	균열	0.2	㎜	0.5	m								
4	균열	0.2	㎜	0.4	m								
5	균열	0.2	㎜	0.5	m								
6	균열	0.2	㎜	0.5	m								
7	균열	0.2	㎜	0.4	m								
8	경계부 균열	0.1	㎜	2.3	m								
9	균열	0.2	㎜	0.5	m								
10	균열	0.2	㎜	0.5	m								
11	균열	0.2	㎜	0.4	m								
12	균열	0.2	㎜	0.5	m								
13	균열	0.2	㎜	0.5	m								
14	경계부 균열	0.1	㎜	2.3	m								
15	균열	0.2	㎜	0.5	m								
16	경계부 균열	0.1	㎜	2.3	m								
17	균열	0.2	㎜	0.5	m								
18	경계부 균열	0.1	㎜	2.3	m								
19	경계부 균열	0.1	㎜	2.3	m								
20	균열	0.2	㎜	0.4	m								
21	균열	0.2	㎜	0.4	m								
22	경계부 균열	0.1	㎜	2.3	m								
23	균열	0.2	㎜	0.4	m								
24	균열	0.2	㎜	0.4	m								
25	경계부 균열	0.1	㎜	2.3	m								
26	균열	0.2	㎜	0.4	m								
27	경계부 균열	0.1	㎜	2.3	m								
28	균열	0.2	㎜	0.4	m								
29	경계부 균열	0.1	㎜	2.3	m								
30	경계부 균열	0.1	㎜	2.3	m								
31	균열	0.2	㎜	0.4	m

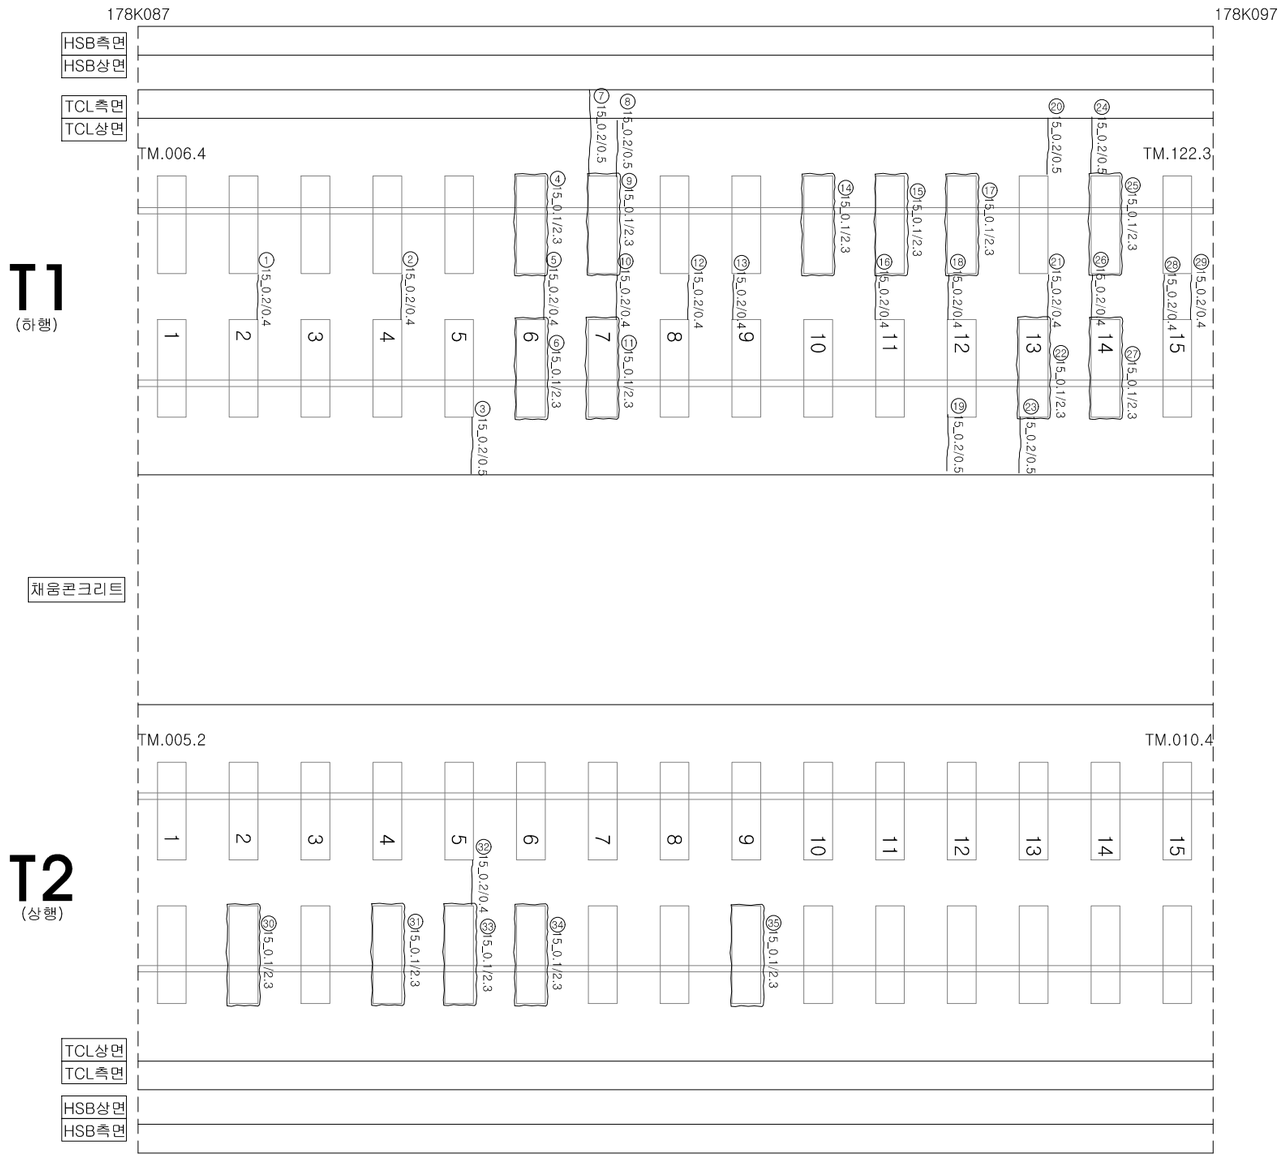
G100_ 장수고가_토공노반_109(178.087~178.097km, L=10m

연번	손상	폭		연장		비고	연번	손상	폭		연장		비고
1	균열	0.2	㎜	0.4	m								
2	균열	0.2	㎜	0.4	m								
3	균열	0.2	㎜	0.5	m								
4	경계부 균열	0.1	㎜	2.3	m								
5	균열	0.2	㎜	0.4	m								
6	경계부 균열	0.1	㎜	2.3	m								
7	균열	0.2	㎜	0.5	m								
8	균열	0.2	㎜	0.5	m								
9	경계부 균열	0.1	㎜	2.3	m								
10	균열	0.2	㎜	0.4	m								
11	경계부 균열	0.1	㎜	2.3	m								
12	균열	0.2	㎜	0.4	m								
13	균열	0.2	㎜	0.4	m								
14	경계부 균열	0.1	㎜	2.3	m								
15	경계부 균열	0.1	㎜	2.3	m								
16	균열	0.2	㎜	0.4	m								
17	경계부 균열	0.1	㎜	2.3	m								
18	균열	0.2	㎜	0.4	m								
19	균열	0.2	㎜	0.5	m								
20	균열	0.2	㎜	0.5	m								
21	균열	0.2	㎜	0.4	m								
22	경계부 균열	0.1	㎜	2.3	m								
23	균열	0.2	㎜	0.5	m								
24	균열	0.2	㎜	0.5	m								
25	경계부 균열	0.1	㎜	2.3	m								
26	균열	0.2	㎜	0.4	m								
27	경계부 균열	0.1	㎜	2.3	m								
28	균열	0.2	㎜	0.4	m								
29	균열	0.2	㎜	0.4	m								
30	경계부 균열	0.1	㎜	2.3	m								
31	경계부 균열	0.1	㎜	2.3	m								
32	균열	0.2	㎜	0.4	m								
33	경계부 균열	0.1	㎜	2.3	m								
34	경계부 균열	0.1	㎜	2.3	m

35	경계부 균열	0.1	㎜	2.3	m

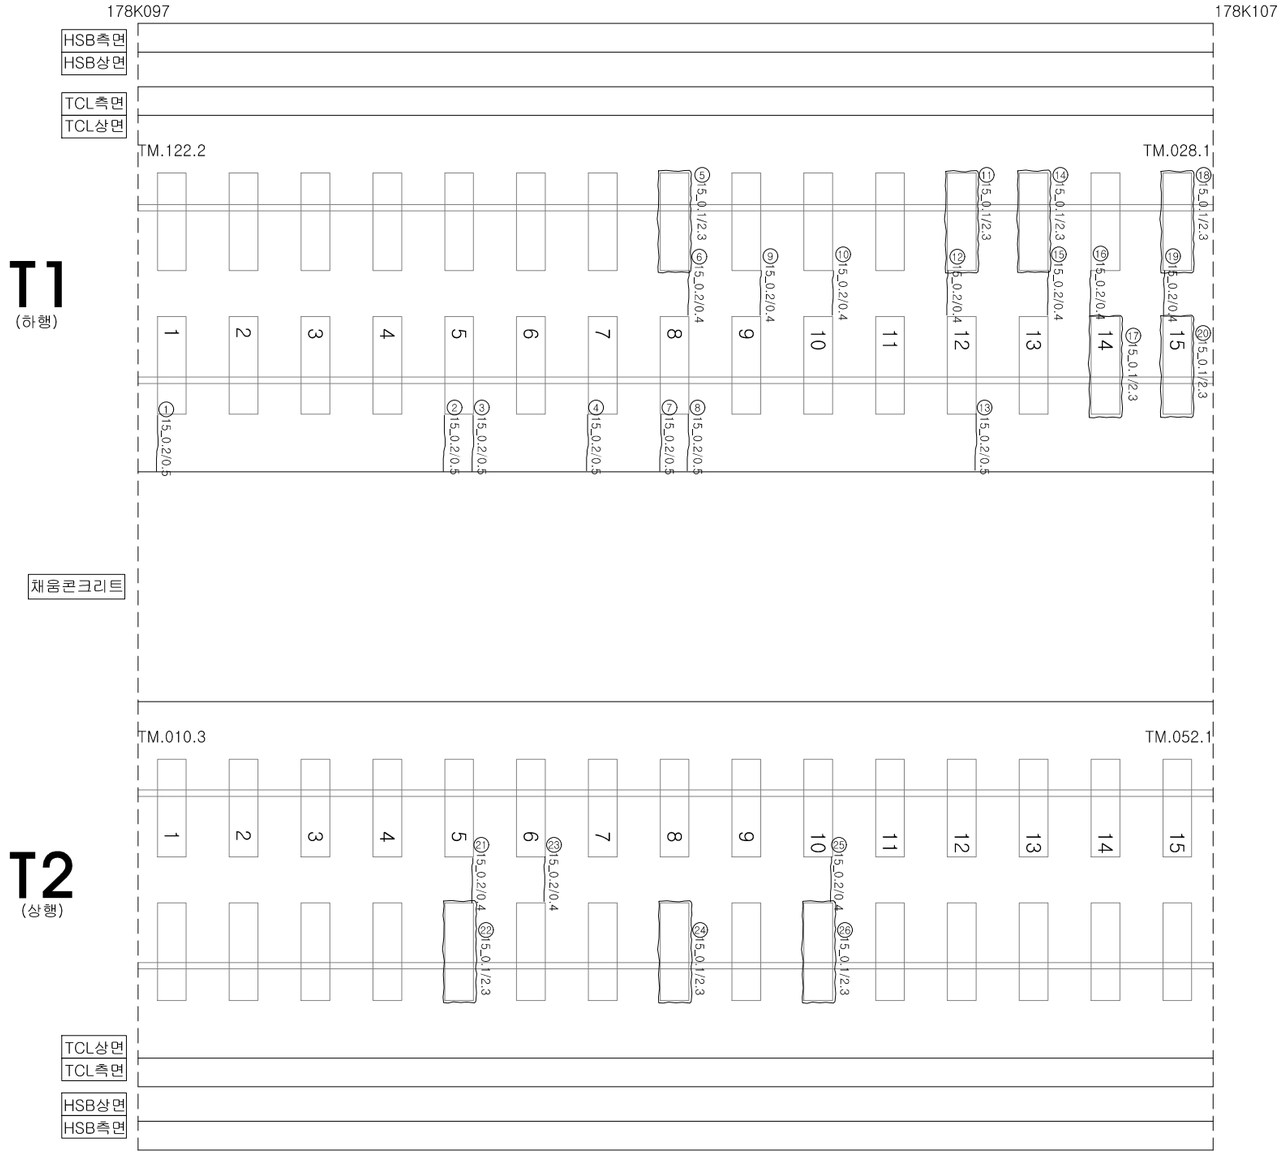
외관조사망도 번호
G100_ 장수고가_토공노반_110(178.097~178.107km, L=10m

연번	손상	폭		연장		비고	연번	손상	폭		연장		비고
1	균열	0.2	㎜	0.5	m								
2	균열	0.2	㎜	0.5	m								
3	균열	0.2	㎜	0.5	m								
4	균열	0.2	㎜	0.5	m								
5	경계부 균열	0.1	㎜	2.3	m								
6	균열	0.2	㎜	0.4	m								
7	균열	0.2	㎜	0.5	m								
8	균열	0.2	㎜	0.5	m								
9	균열	0.2	㎜	0.4	m								
10	균열	0.2	㎜	0.4	m								
11	경계부 균열	0.1	㎜	2.3	m								
12	균열	0.2	㎜	0.4	m								
13	균열	0.2	㎜	0.5	m								
14	경계부 균열	0.1	㎜	2.3	m								
15	균열	0.2	㎜	0.4	m								
16	균열	0.2	㎜	0.4	m								
17	경계부 균열	0.1	㎜	2.3	m								
18	경계부 균열	0.1	㎜	2.3	m								
19	균열	0.2	㎜	0.4	m								
20	경계부 균열	0.1	㎜	2.3	m								
21	균열	0.2	㎜	0.4	m								
22	경계부 균열	0.1	㎜	2.3	m								
23	균열	0.2	㎜	0.4	m								
24	경계부 균열	0.1	㎜	2.3	m								
25	균열	0.2	㎜	0.4	m								
26	경계부 균열	0.1	㎜	2.3	m

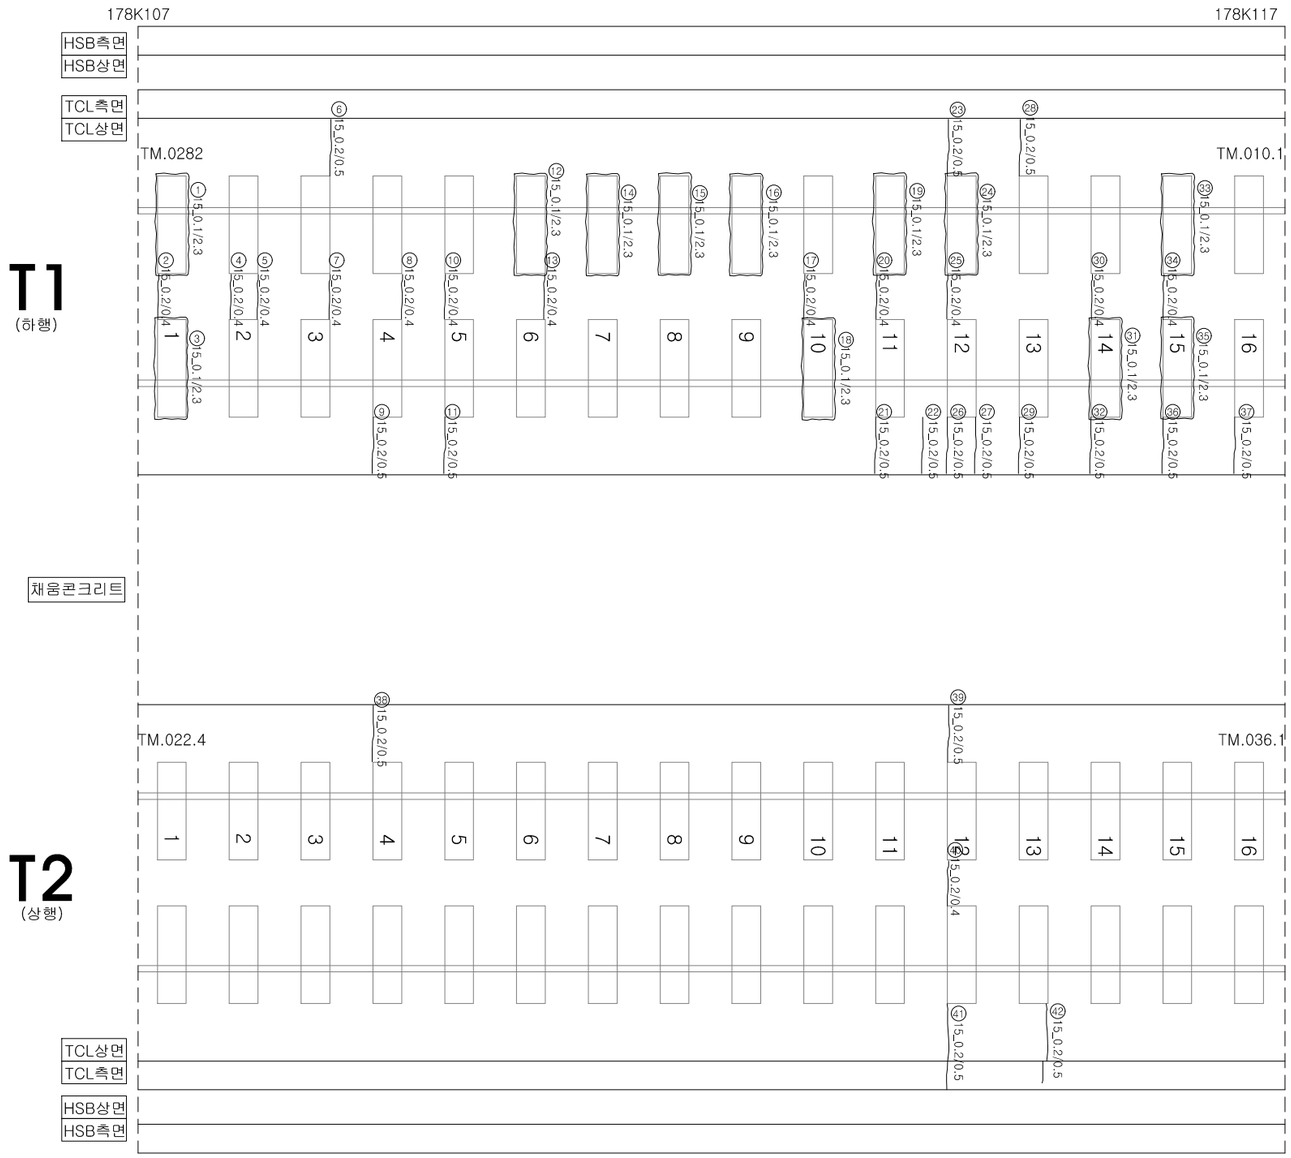
G100_ 장수고가_토공노반_111(178.107~178.117km, L=10m

연번	손상	폭		연장		비고	연번	손상	폭		연장		비고
1	경계부 균열	0.1	㎜	2.3	m								
2	균열	0.2	㎜	0.4	m								
3	경계부 균열	0.1	㎜	2.3	m								
4	균열	0.2	㎜	0.4	m								
5	균열	0.2	㎜	0.4	m								
6	균열	0.2	㎜	0.5	m								
7	균열	0.2	㎜	0.4	m								
8	균열	0.2	㎜	0.4	m								
9	균열	0.2	㎜	0.5	m								
10	균열	0.2	㎜	0.4	m								
11	균열	0.2	㎜	0.5	m								
12	경계부 균열	0.1	㎜	2.3	m								
13	균열	0.2	㎜	0.4	m								
14	경계부 균열	0.1	㎜	2.3	m								
15	경계부 균열	0.1	㎜	2.3	m								
16	경계부 균열	0.1	㎜	2.3	m								
17	균열	0.2	㎜	0.4	m								
18	경계부 균열	0.1	㎜	2.3	m								
19	경계부 균열	0.1	㎜	2.3	m								
20	균열	0.2	㎜	0.4	m								
21	균열	0.2	㎜	0.5	m								
22	균열	0.2	㎜	0.5	m								
23	균열	0.2	㎜	0.5	m								
24	경계부 균열	0.1	㎜	2.3	m								
25	균열	0.2	㎜	0.4	m								
26	균열	0.2	㎜	0.5	m								
27	균열	0.2	㎜	0.5	m								
28	균열	0.2	㎜	0.5	m								
29	균열	0.2	㎜	0.5	m								
30	균열	0.2	㎜	0.4	m								
31	경계부 균열	0.1	㎜	2.3	m								
32	균열	0.2	㎜	0.5	m								
33	경계부 균열	0.1	㎜	2.3	m								
34	균열	0.2	㎜	0.4	m

35	경계부 균열	0.1	㎜	2.3	m								
36	균열	0.2	㎜	0.5	m								
37	균열	0.2	㎜	0.5	m								
38	균열	0.2	㎜	0.5	m								
39	균열	0.2	㎜	0.5	m								
40	균열	0.2	㎜	0.4	m								
41	균열	0.2	㎜	0.5	m								
42	균열	0.2	㎜	0.5	m

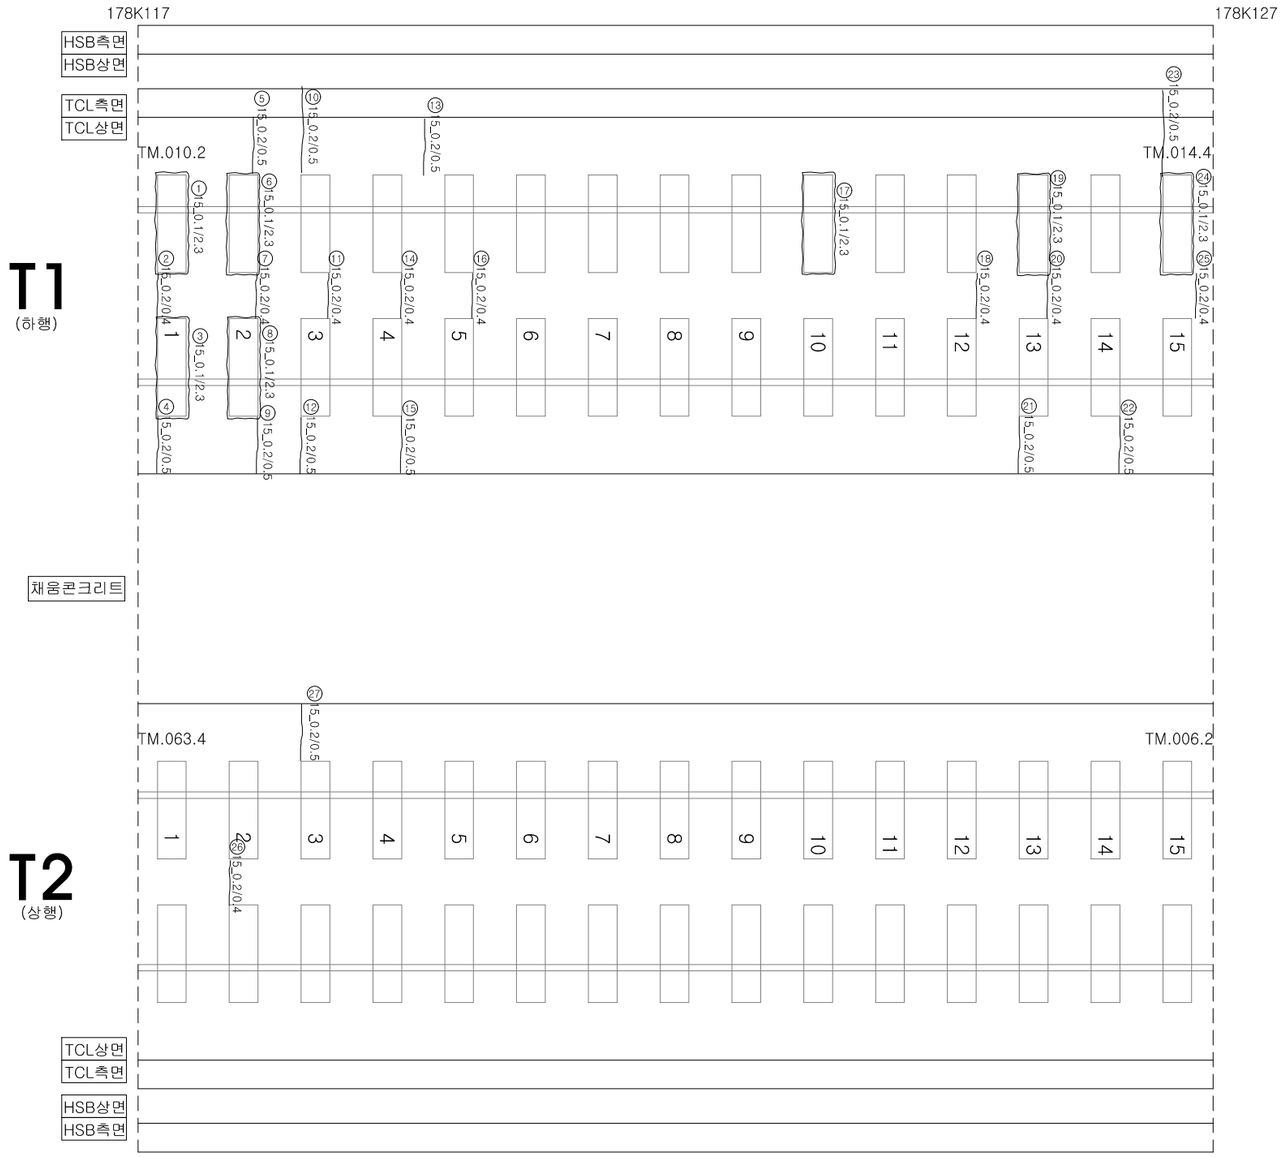
G100_ 장수고가_토공노반_112(178.117~178.127km, L=10m

연번	손상	폭		연장		비고	연번	손상	폭		연장		비고
1	경계부 균열	0.1	㎜	2.3	m								
2	균열	0.2	㎜	0.4	m								
3	경계부 균열	0.1	㎜	2.3	m								
4	균열	0.2	㎜	0.5	m								
5	균열	0.2	㎜	0.5	m								
6	경계부 균열	0.1	㎜	2.3	m								
7	균열	0.2	㎜	0.4	m								
8	경계부 균열	0.1	㎜	2.3	m								
9	균열	0.2	㎜	0.5	m								
10	균열	0.2	㎜	0.5	m								
11	균열	0.2	㎜	0.4	m								
12	균열	0.2	㎜	0.5	m								
13	균열	0.2	㎜	0.5	m								
14	균열	0.2	㎜	0.4	m								
15	균열	0.2	㎜	0.5	m								
16	균열	0.2	㎜	0.4	m								
17	경계부 균열	0.1	㎜	2.3	m								
18	균열	0.2	㎜	0.4	m								
19	경계부 균열	0.1	㎜	2.3	m								
20	균열	0.2	㎜	0.4	m								
21	균열	0.2	㎜	0.5	m								
22	균열	0.2	㎜	0.5	m								
23	균열	0.2	㎜	0.5	m								
24	경계부 균열	0.1	㎜	2.3	m								
25	균열	0.2	㎜	0.4	m								
26	균열	0.2	㎜	0.5	m								
27	균열	0.2	㎜	0.4	m

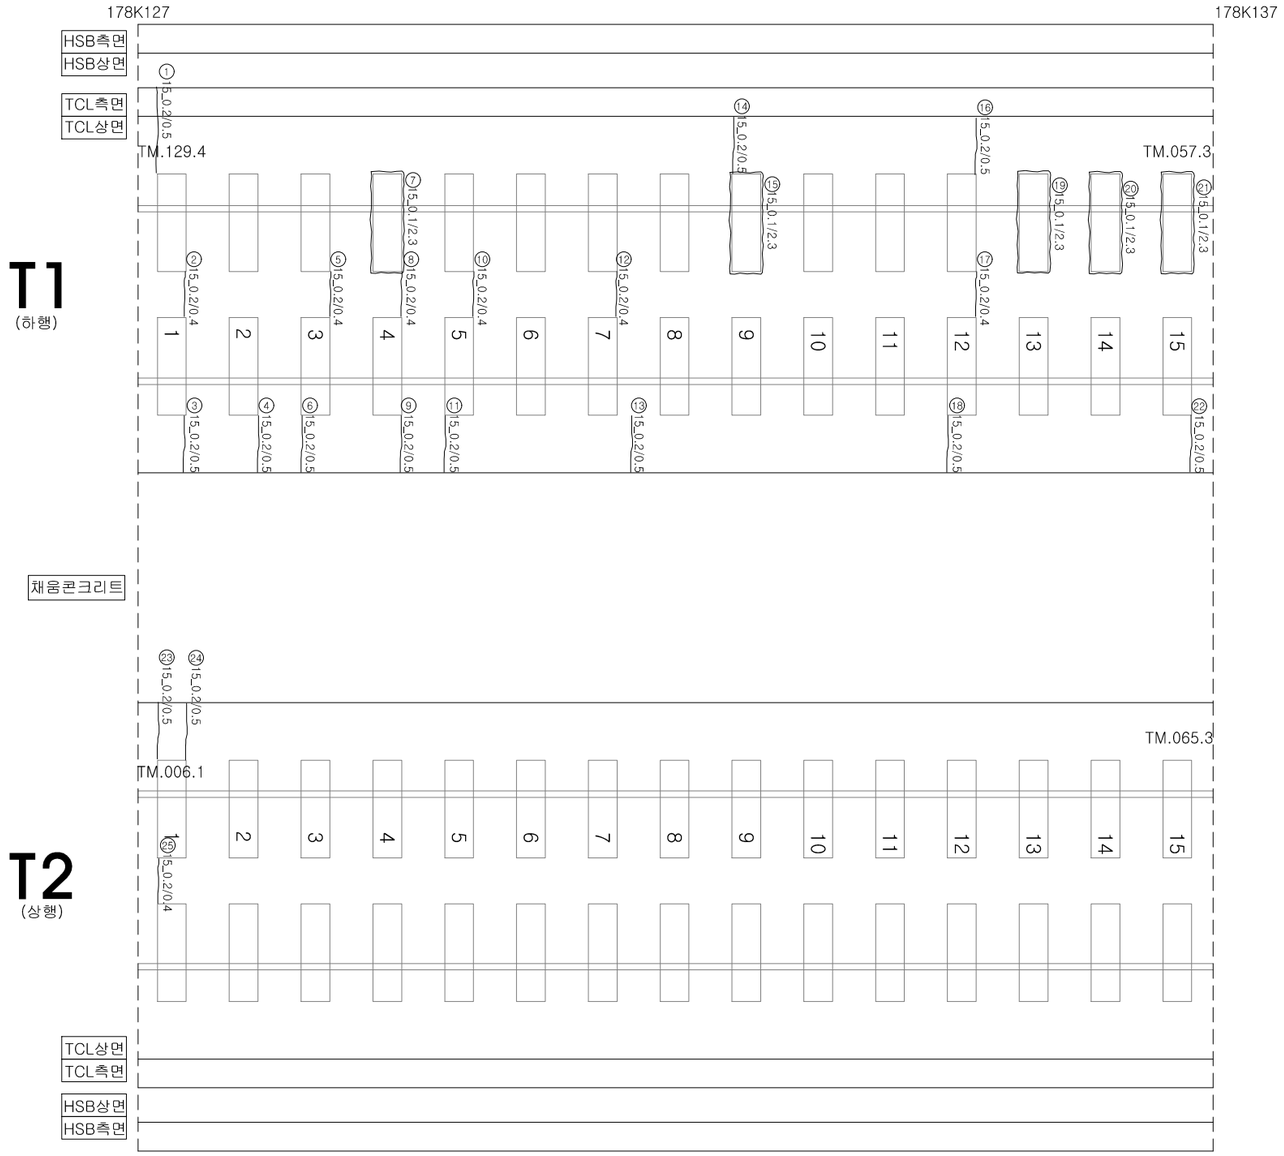
G100_ 장수고가_토공노반_113(178.127~178.137km, L=10m

연번	손상	폭		연장		비고	연번	손상	폭		연장		비고
1	균열	0.2	㎜	0.5	m								
2	균열	0.2	㎜	0.4	m								
3	균열	0.2	㎜	0.5	m								
4	균열	0.2	㎜	0.5	m								
5	균열	0.2	㎜	0.4	m								
6	균열	0.2	㎜	0.5	m								
7	경계부 균열	0.1	㎜	2.3	m								
8	균열	0.2	㎜	0.4	m								
9	균열	0.2	㎜	0.5	m								
10	균열	0.2	㎜	0.4	m								
11	균열	0.2	㎜	0.5	m								
12	균열	0.2	㎜	0.4	m								
13	균열	0.2	㎜	0.5	m								
14	균열	0.2	㎜	0.5	m								
15	경계부 균열	0.1	㎜	2.3	m								
16	균열	0.2	㎜	0.5	m								
17	균열	0.2	㎜	0.4	m								
18	균열	0.2	㎜	0.5	m								
19	경계부 균열	0.1	㎜	2.3	m								
20	경계부 균열	0.1	㎜	2.3	m								
21	경계부 균열	0.1	㎜	2.3	m								
22	균열	0.2	㎜	0.5	m								
23	균열	0.2	㎜	0.5	m								
24	균열	0.2	㎜	0.5	m								
25	균열	0.2	㎜	0.4	m

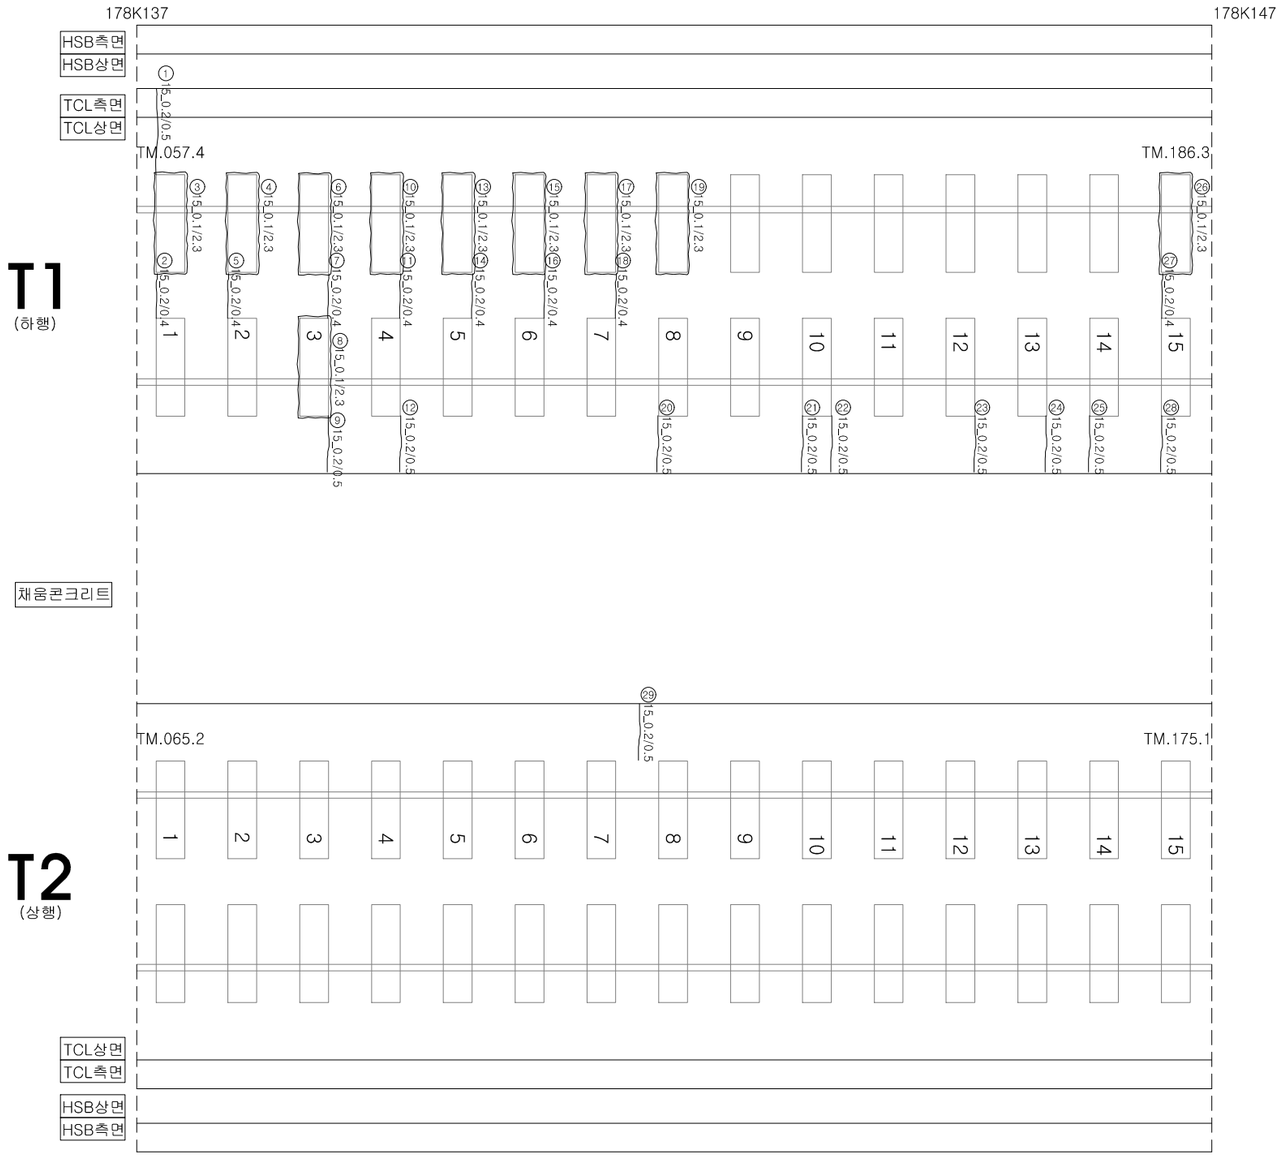
외관조사망도 번호
G100_ 장수고가_토공노반_114(178.137~178.147km, L=10m

연번	손상	폭		연장		비고	연번	손상	폭		연장		비고
1	균열	0.2	㎜	0.5	m								
2	균열	0.2	㎜	0.4	m								
3	경계부 균열	0.1	㎜	2.3	m								
4	경계부 균열	0.1	㎜	2.3	m								
5	균열	0.2	㎜	0.4	m								
6	경계부 균열	0.1	㎜	2.3	m								
7	균열	0.2	㎜	0.4	m								
8	경계부 균열	0.1	㎜	2.3	m								
9	균열	0.2	㎜	0.5	m								
10	경계부 균열	0.1	㎜	2.3	m								
11	균열	0.2	㎜	0.4	m								
12	균열	0.2	㎜	0.5	m								
13	경계부 균열	0.1	㎜	2.3	m								
14	균열	0.2	㎜	0.4	m								
15	경계부 균열	0.1	㎜	2.3	m								
16	균열	0.2	㎜	0.4	m								
17	경계부 균열	0.1	㎜	2.3	m								
18	균열	0.2	㎜	0.4	m								
19	경계부 균열	0.1	㎜	2.3	m								
20	균열	0.2	㎜	0.5	m								
21	균열	0.2	㎜	0.5	m								
22	균열	0.2	㎜	0.5	m								
23	균열	0.2	㎜	0.5	m								
24	균열	0.2	㎜	0.5	m								
25	균열	0.2	㎜	0.5	m								
26	경계부 균열	0.1	㎜	2.3	m								
27	균열	0.2	㎜	0.4	m								
28	균열	0.2	㎜	0.5	m								
29	균열	0.2	㎜	0.5	m
