68. G100_장수고가_토공노반

점검 일자	2017. 07.12~2017. 10.25
평균 기온	11.8 ~ 21.6℃

호남고속선 장수고가_토공노반_1(177.007~177.017km, L=10m)

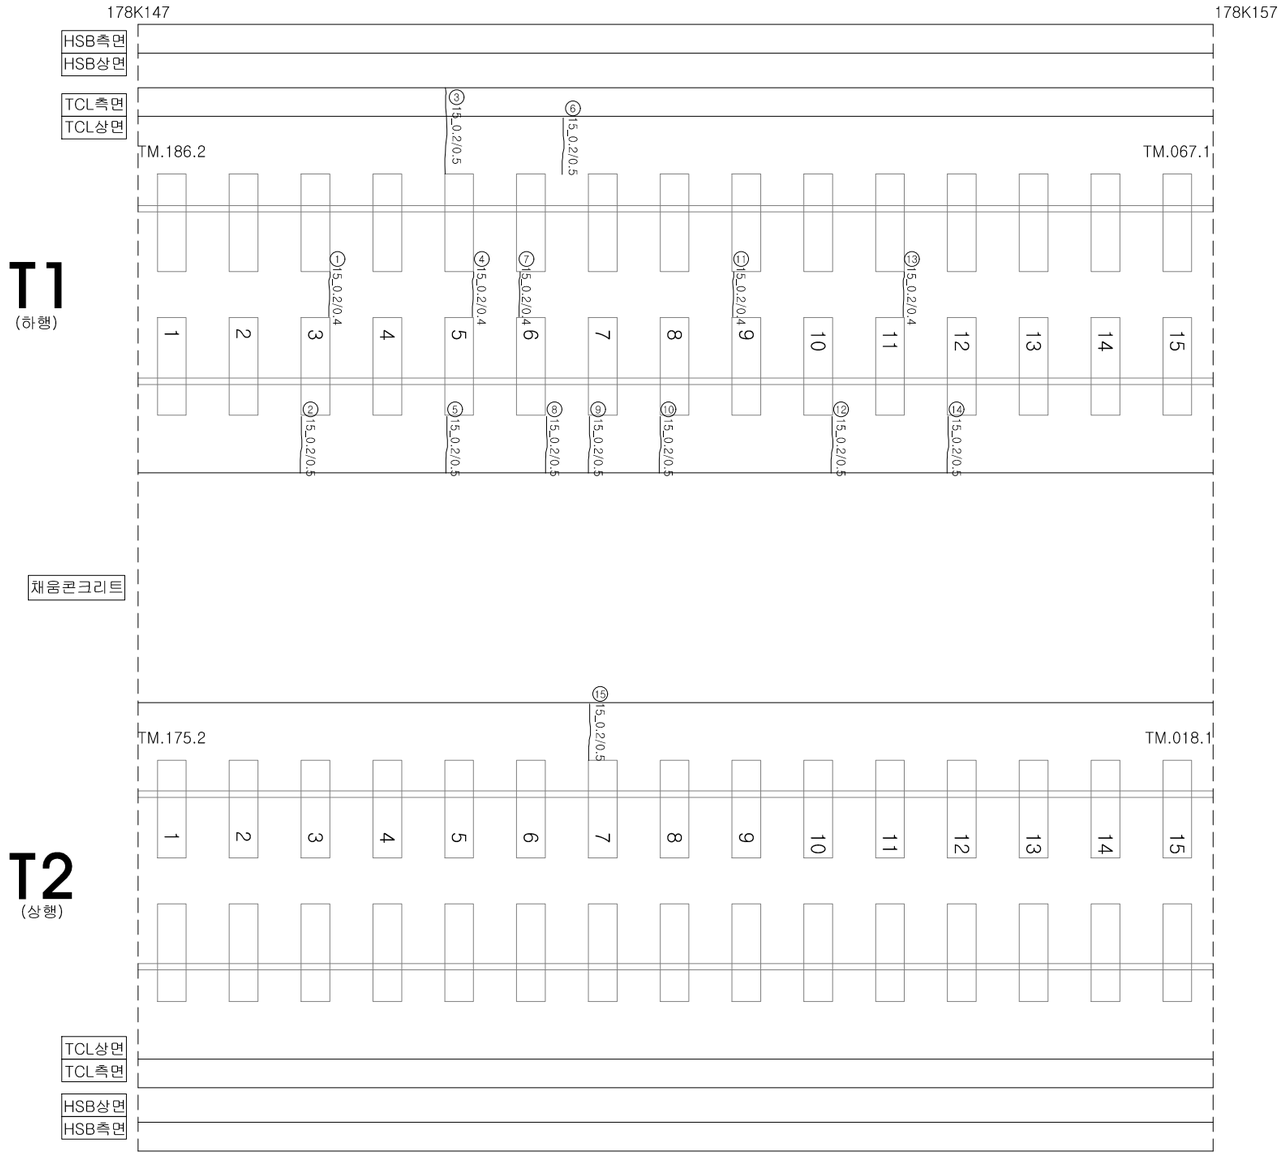
G100_ 장수고가_토공노반_115(178.147~178.157km, L=10m

연번	손상	폭		연장		비고	연번	손상	폭		연장		비고
1	균열	0.2	㎜	0.4	m								
2	균열	0.2	㎜	0.5	m								
3	균열	0.2	㎜	0.5	m								
4	균열	0.2	㎜	0.4	m								
5	균열	0.2	㎜	0.5	m								
6	균열	0.2	㎜	0.5	m								
7	균열	0.2	㎜	0.4	m								
8	균열	0.2	㎜	0.5	m								
9	균열	0.2	㎜	0.5	m								
10	균열	0.2	㎜	0.5	m								
11	균열	0.2	㎜	0.4	m								
12	균열	0.2	㎜	0.5	m								
13	균열	0.2	㎜	0.4	m								
14	균열	0.2	㎜	0.5	m								
15	균열	0.2	㎜	0.5	m

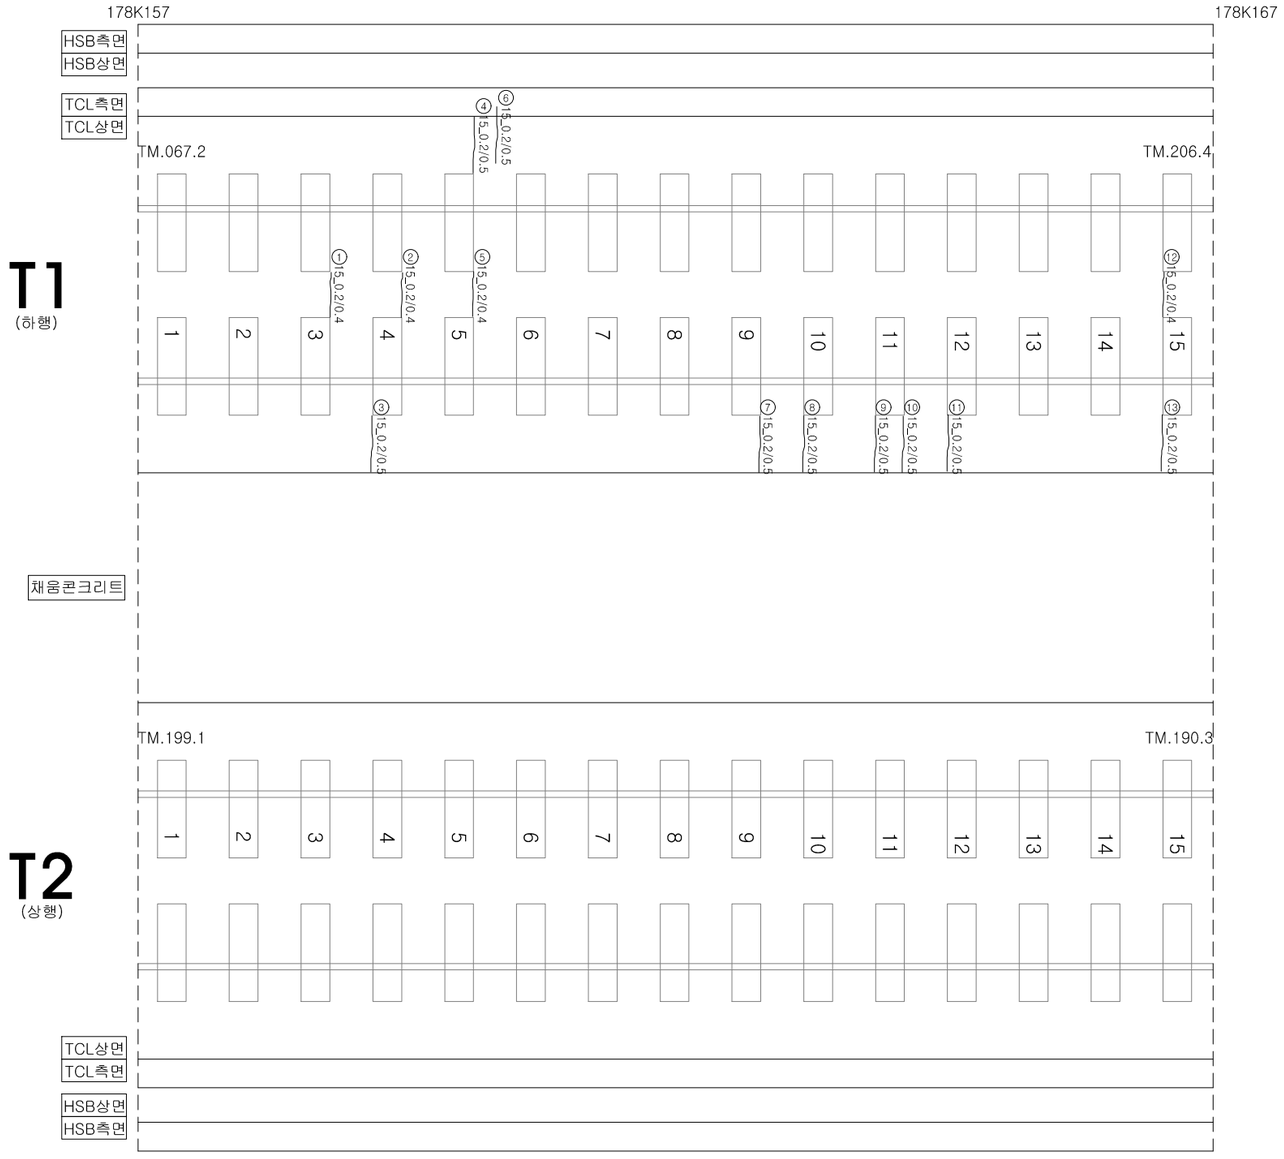
외관조사망도 번호
G100_ 장수고가_토공노반_116(178.157~178.167km, L=10m

연번	손상	폭		연장		비고	연번	손상	폭		연장		비고
1	균열	0.2	mm	0.4	m								
2	균열	0.2	mm	0.4	m								
3	균열	0.2	mm	0.5	m								
4	균열	0.2	mm	0.5	m								
5	균열	0.2	mm	0.4	m								
6	균열	0.2	mm	0.5	m								
7	균열	0.2	mm	0.5	m								
8	균열	0.2	mm	0.5	m								
9	균열	0.2	mm	0.5	m								
10	균열	0.2	mm	0.5	m								
11	균열	0.2	mm	0.5	m								
12	균열	0.2	mm	0.4	m								
13	균열	0.2	mm	0.5	m

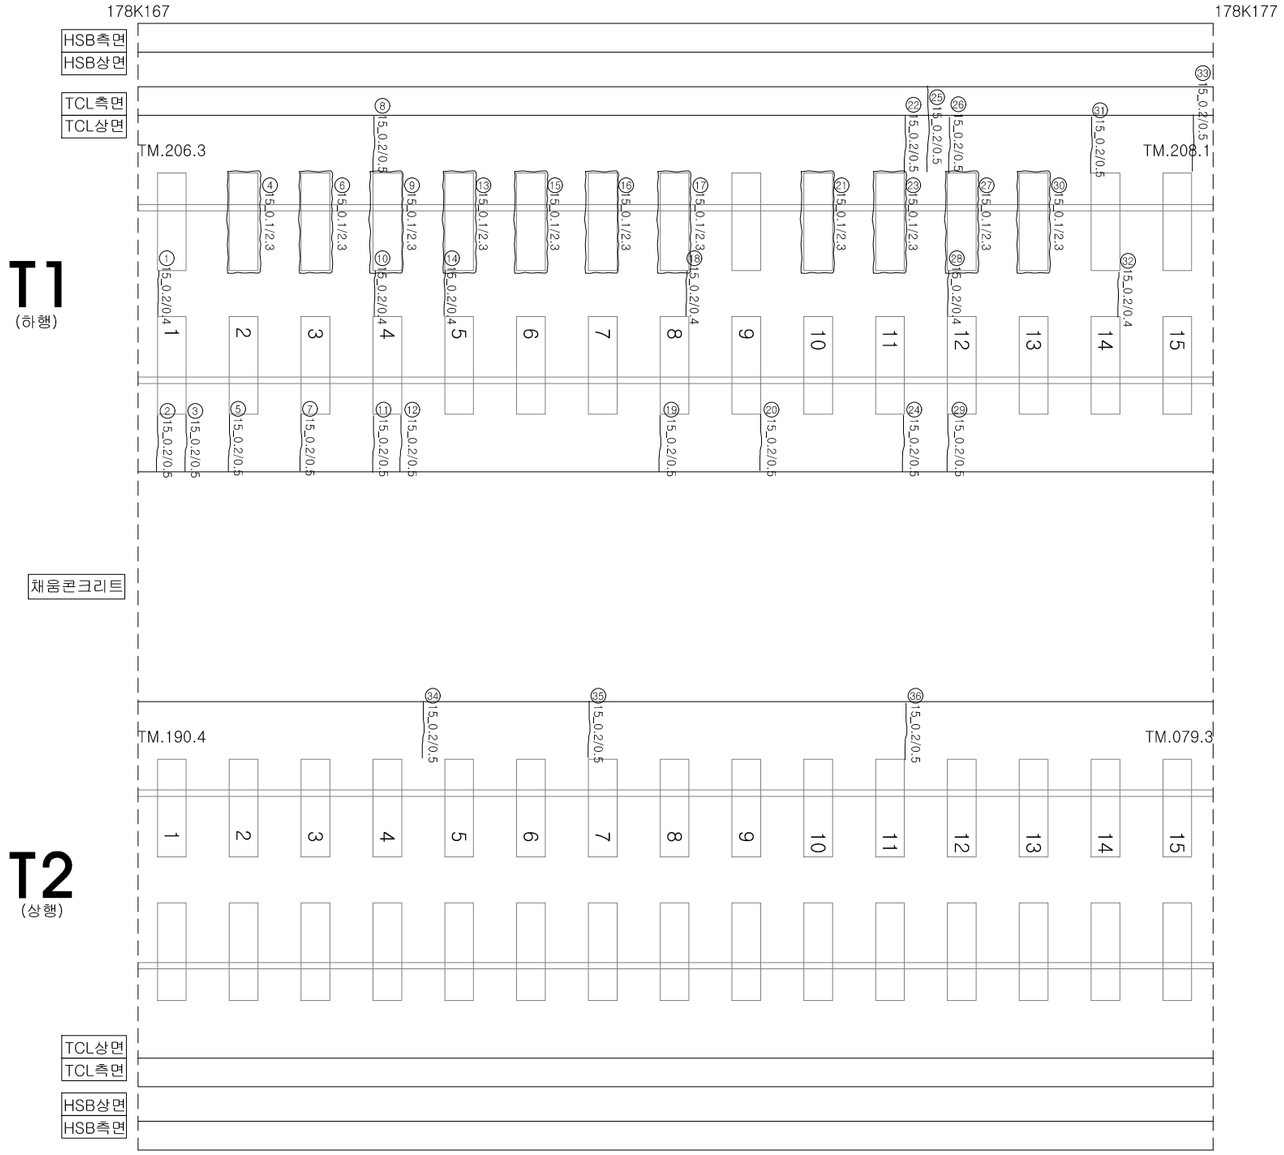
외관조사망도 번호
G100_ 장수고가_토공노반_117(178.167~178.177km, L=10m

연번	손상	폭		연장		비고	연번	손상	폭		연장		비고
1	균열	0.2	㎜	0.4	m								
2	균열	0.2	㎜	0.5	m								
3	균열	0.2	㎜	0.5	m								
4	경계부 균열	0.1	㎜	2.3	m								
5	균열	0.2	㎜	0.5	m								
6	경계부 균열	0.1	㎜	2.3	m								
7	균열	0.2	㎜	0.5	m								
8	균열	0.2	㎜	0.5	m								
9	경계부 균열	0.1	㎜	2.3	m								
10	균열	0.2	㎜	0.4	m								
11	균열	0.2	㎜	0.5	m								
12	균열	0.2	㎜	0.5	m								
13	경계부 균열	0.1	㎜	2.3	m								
14	균열	0.2	㎜	0.4	m								
15	경계부 균열	0.1	㎜	2.3	m								
16	경계부 균열	0.1	㎜	2.3	m								
17	경계부 균열	0.1	㎜	2.3	m								
18	균열	0.2	㎜	0.4	m								
19	균열	0.2	㎜	0.5	m								
20	균열	0.2	㎜	0.5	m								
21	경계부 균열	0.1	㎜	2.3	m								
22	균열	0.2	㎜	0.5	m								
23	경계부 균열	0.1	㎜	2.3	m								
24	균열	0.2	㎜	0.5	m								
25	균열	0.2	㎜	0.5	m								
26	균열	0.2	㎜	0.5	m								
27	경계부 균열	0.1	㎜	2.3	m								
28	균열	0.2	㎜	0.4	m								
29	균열	0.2	㎜	0.5	m								
30	경계부 균열	0.1	㎜	2.3	m								
31	균열	0.2	㎜	0.5	m								
32	균열	0.2	㎜	0.4	m								
33	균열	0.2	㎜	0.5	m								
34	균열	0.2	㎜	0.5	m

35	균열	0.2	㎜	0.5	m								
36	균열	0.2	㎜	0.5	m

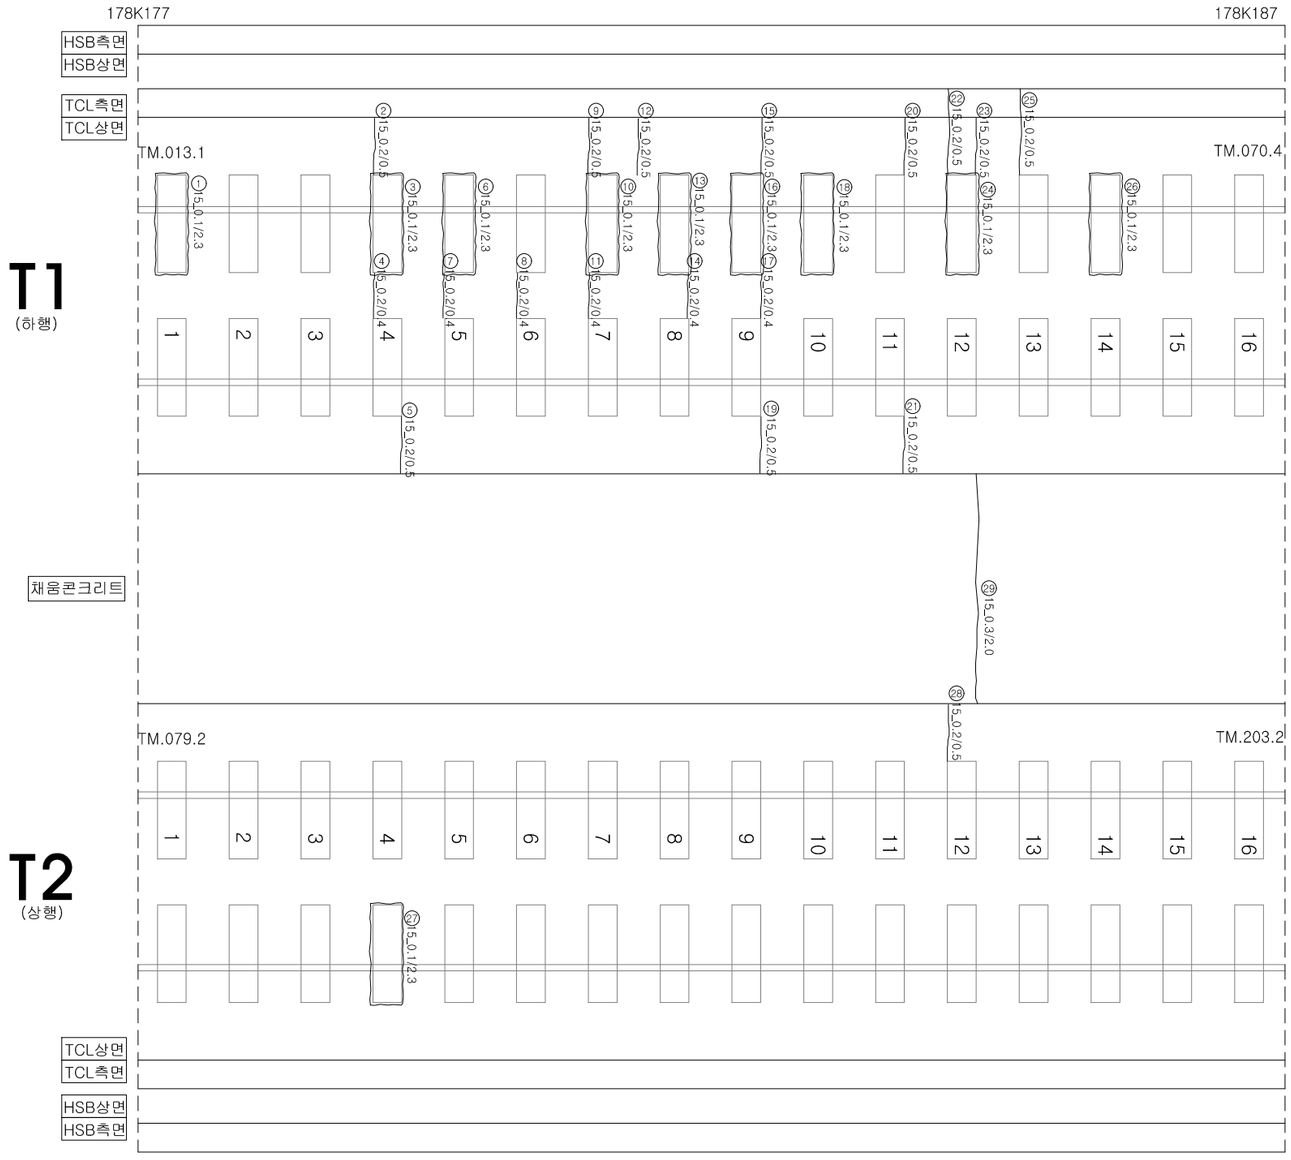
외관조사망도 번호
G100_ 장수고가_토공노반_118(178.177~178.187km, L=10m

연번	손상	폭		연장		비고	연번	손상	폭		연장		비고
1	경계부 균열	0.1	㎜	2.3	m								
2	균열	0.2	㎜	0.5	m								
3	경계부 균열	0.1	㎜	2.3	m								
4	균열	0.2	㎜	0.4	m								
5	균열	0.2	㎜	0.5	m								
6	경계부 균열	0.1	㎜	2.3	m								
7	균열	0.2	㎜	0.4	m								
8	균열	0.2	㎜	0.4	m								
9	균열	0.2	㎜	0.5	m								
10	경계부 균열	0.1	㎜	2.3	m								
11	균열	0.2	㎜	0.4	m								
12	균열	0.2	㎜	0.5	m								
13	경계부 균열	0.1	㎜	2.3	m								
14	균열	0.2	㎜	0.4	m								
15	균열	0.2	㎜	0.5	m								
16	경계부 균열	0.1	㎜	2.3	m								
17	균열	0.2	㎜	0.4	m								
18	경계부 균열	0.1	㎜	2.3	m								
19	균열	0.2	㎜	0.5	m								
20	균열	0.2	㎜	0.5	m								
21	균열	0.2	㎜	0.5	m								
22	균열	0.2	㎜	0.5	m								
23	균열	0.2	㎜	0.5	m								
24	경계부 균열	0.1	㎜	2.3	m								
25	균열	0.2	㎜	0.5	m								
26	경계부 균열	0.1	㎜	2.3	m								
27	경계부 균열	0.1	㎜	2.3	m								
28	균열	0.2	㎜	0.5	m								
29	균열	0.3	㎜	0.2	m

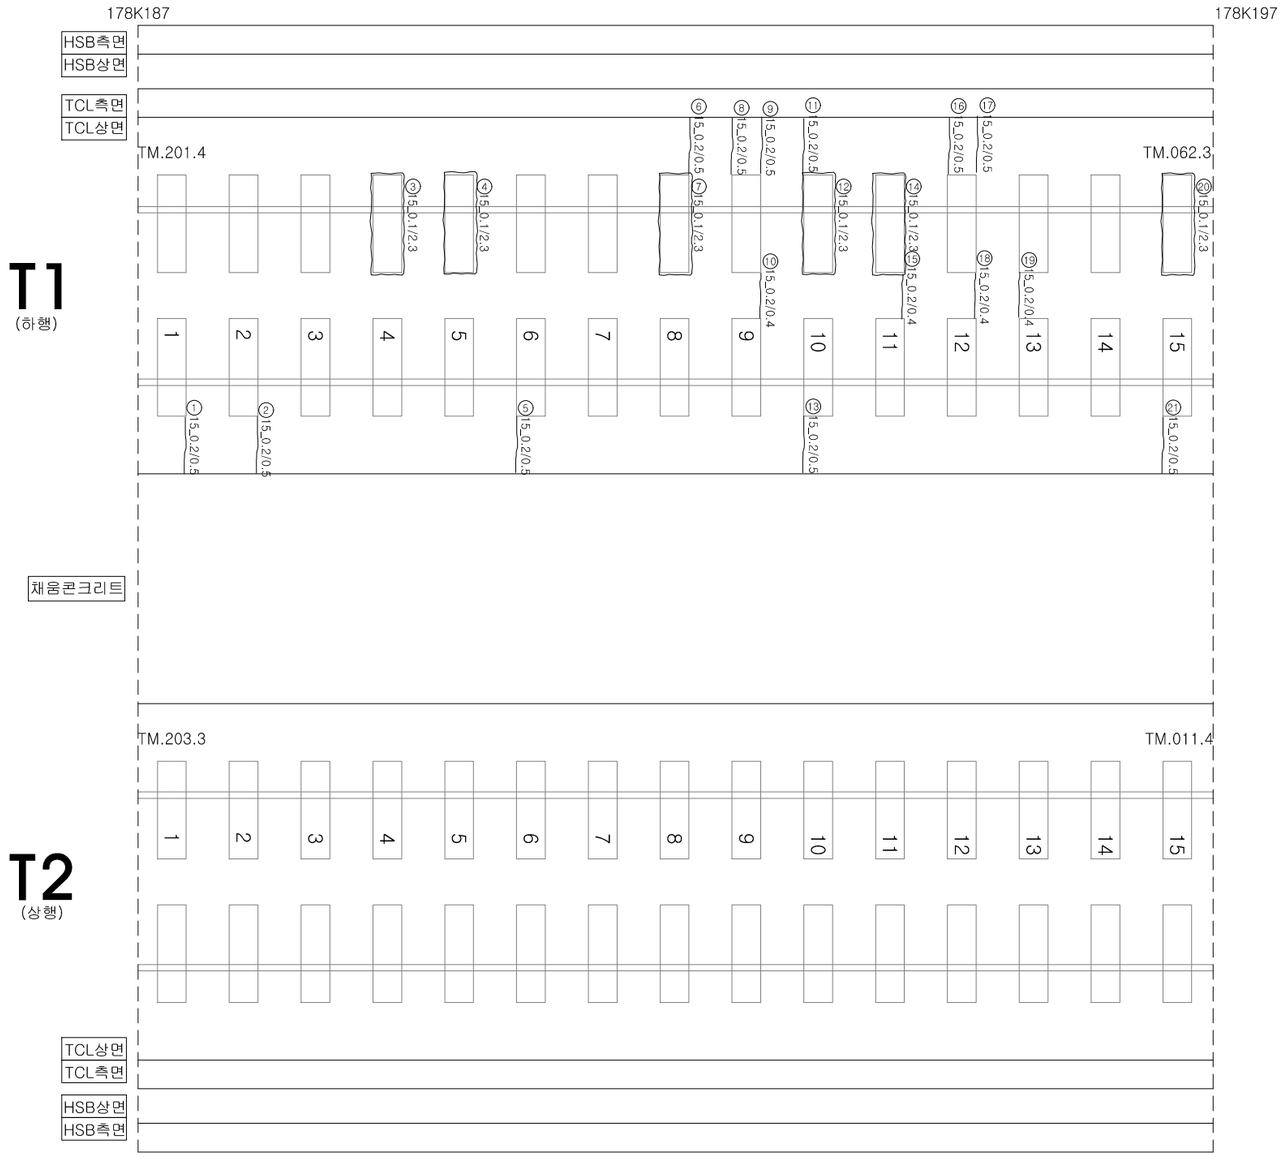
G100_ 장수고가_토공노반_119(178.187~178.197km, L=10m

연번	손상	폭		연장		비고	연번	손상	폭		연장		비고
1	균열	0.2	㎜	0.5	m								
2	균열	0.2	㎜	0.5	m								
3	경계부 균열	0.1	㎜	2.3	m								
4	경계부 균열	0.1	㎜	2.3	m								
5	균열	0.2	㎜	0.5	m								
6	균열	0.2	㎜	0.5	m								
7	경계부 균열	0.1	㎜	2.3	m								
8	균열	0.2	㎜	0.5	m								
9	균열	0.2	㎜	0.5	m								
10	균열	0.2	㎜	0.4	m								
11	균열	0.2	㎜	0.5	m								
12	경계부 균열	0.1	㎜	2.3	m								
13	균열	0.2	㎜	0.5	m								
14	경계부 균열	0.1	㎜	2.3	m								
15	균열	0.2	㎜	0.4	m								
16	균열	0.2	㎜	0.5	m								
17	균열	0.2	㎜	0.5	m								
18	균열	0.2	㎜	0.4	m								
19	균열	0.2	㎜	0.4	m								
20	경계부 균열	0.1	㎜	2.3	m								
21	균열	0.2	㎜	0.5	m

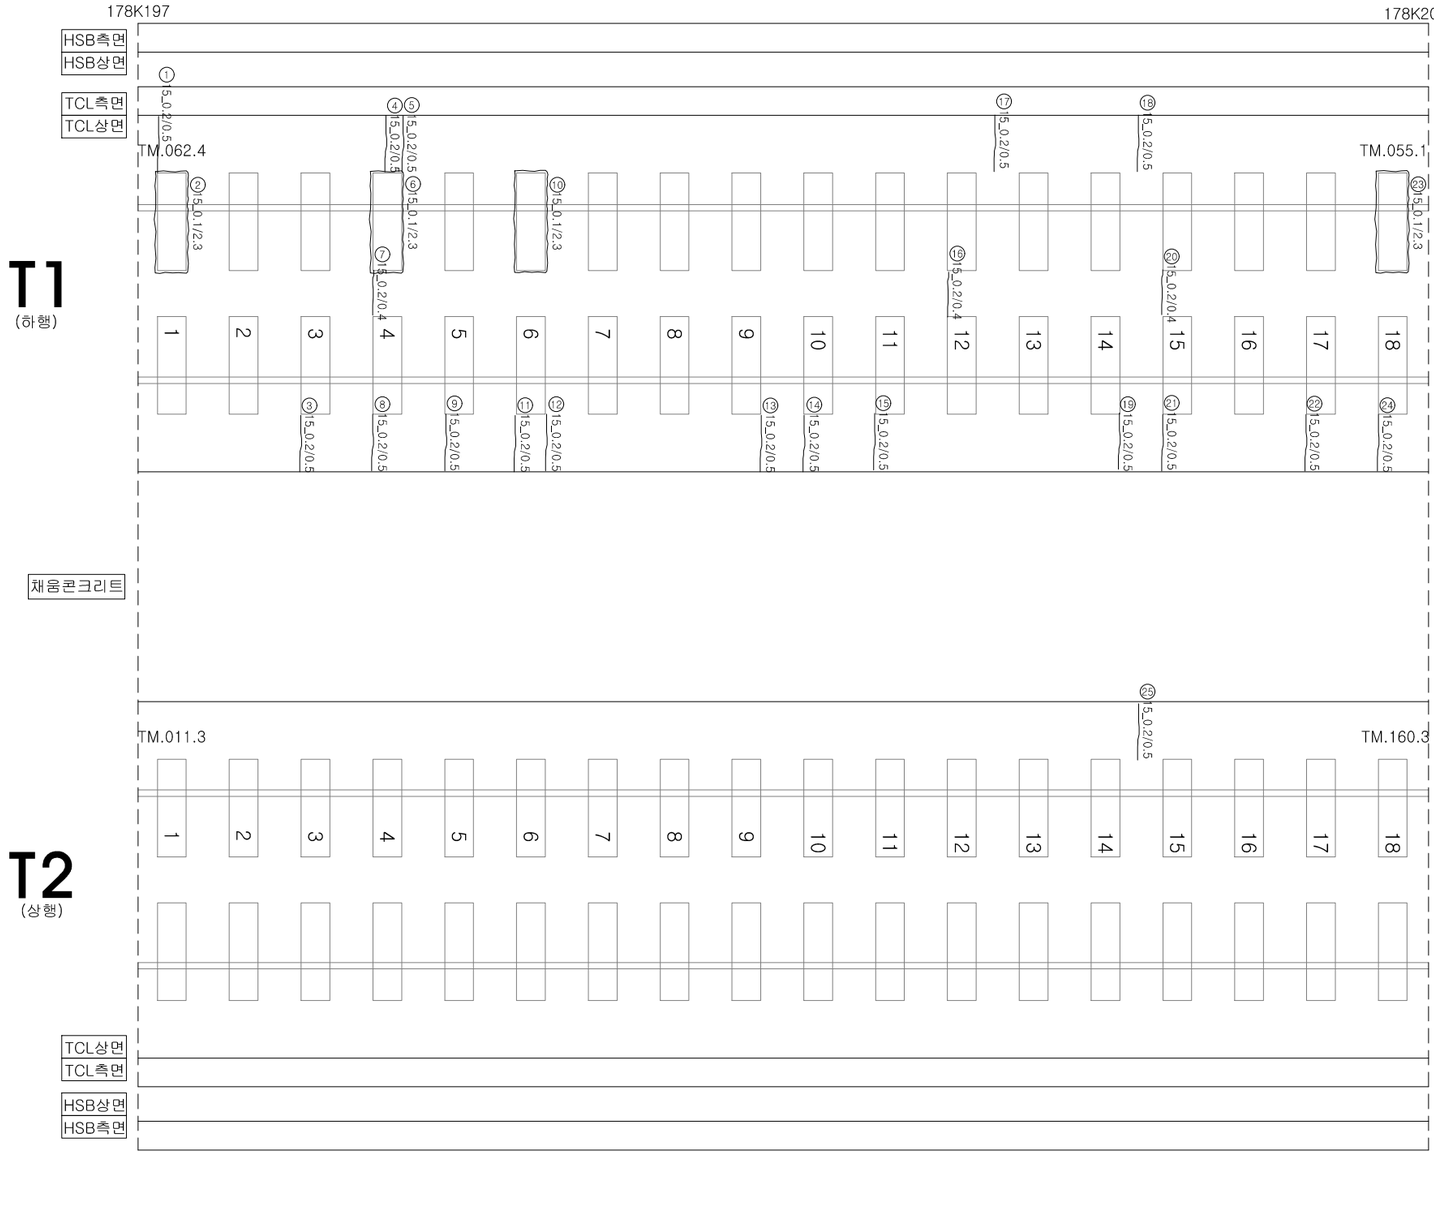
외관조사망도 번호
G100_ 장수고가_토공노반_120(178.197~178.207km, L=10m

연번	손상	폭		연장		비고	연번	손상	폭		연장		비고
1	균열	0.2	㎜	0.5	m								
2	경계부 균열	0.1	㎜	2.3	m								
3	균열	0.2	㎜	0.5	m								
4	균열	0.2	㎜	0.5	m								
5	균열	0.2	㎜	0.5	m								
6	경계부 균열	0.1	㎜	2.3	m								
7	균열	0.2	㎜	0.4	m								
8	균열	0.2	㎜	0.5	m								
9	균열	0.2	㎜	0.5	m								
10	경계부 균열	0.1	㎜	2.3	m								
11	균열	0.2	㎜	0.5	m								
12	균열	0.2	㎜	0.5	m								
13	균열	0.2	㎜	0.5	m								
14	균열	0.2	㎜	0.5	m								
15	균열	0.2	㎜	0.5	m								
16	균열	0.2	㎜	0.4	m								
17	균열	0.2	㎜	0.5	m								
18	균열	0.2	㎜	0.5	m								
19	균열	0.2	㎜	0.5	m								
20	균열	0.2	㎜	0.4	m								
21	균열	0.2	㎜	0.5	m								
22	균열	0.2	㎜	0.5	m								
23	경계부 균열	0.1	㎜	2.3	m								
24	균열	0.2	㎜	0.5	m								
25	균열	0.2	㎜	0.5	m

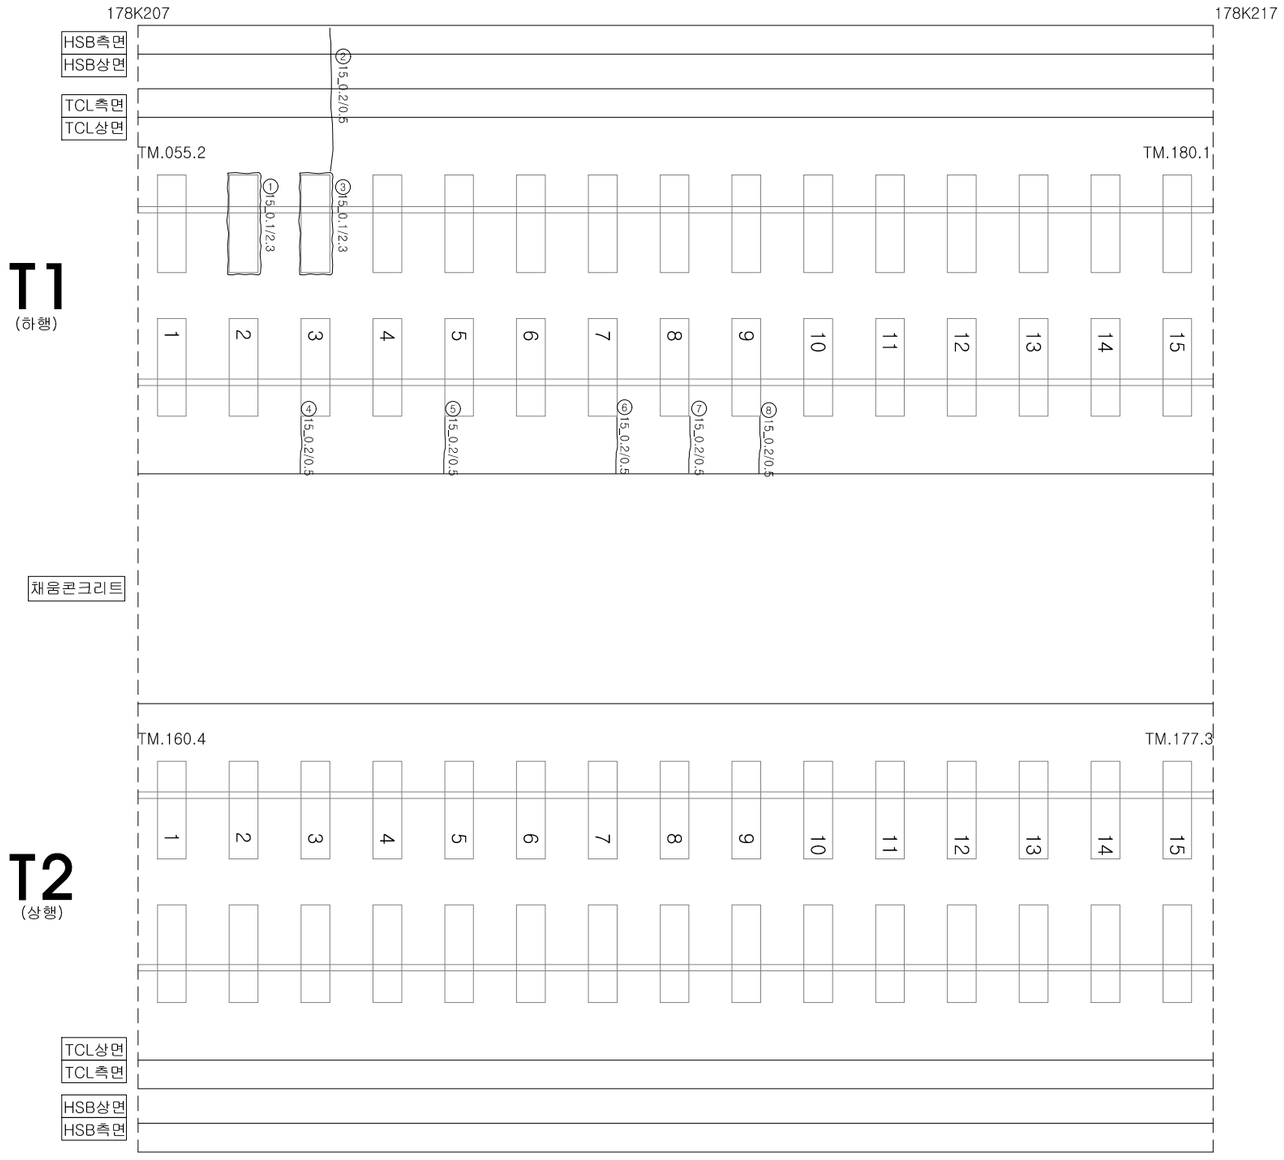
G100_ 장수고가_토공노반_121(178.207~178.217km, L=10m

연번	손상	폭		연장		비고	연번	손상	폭		연장		비고
1	경계부 균열	0.1	㎜	2.3	m								
2	균열	0.2	㎜	0.5	m								
3	경계부 균열	0.1	㎜	2.3	m								
4	균열	0.2	㎜	0.5	m								
5	균열	0.2	㎜	0.5	m								
6	균열	0.2	㎜	0.5	m								
7	균열	0.2	㎜	0.5	m								
8	균열	0.2	㎜	0.5	m

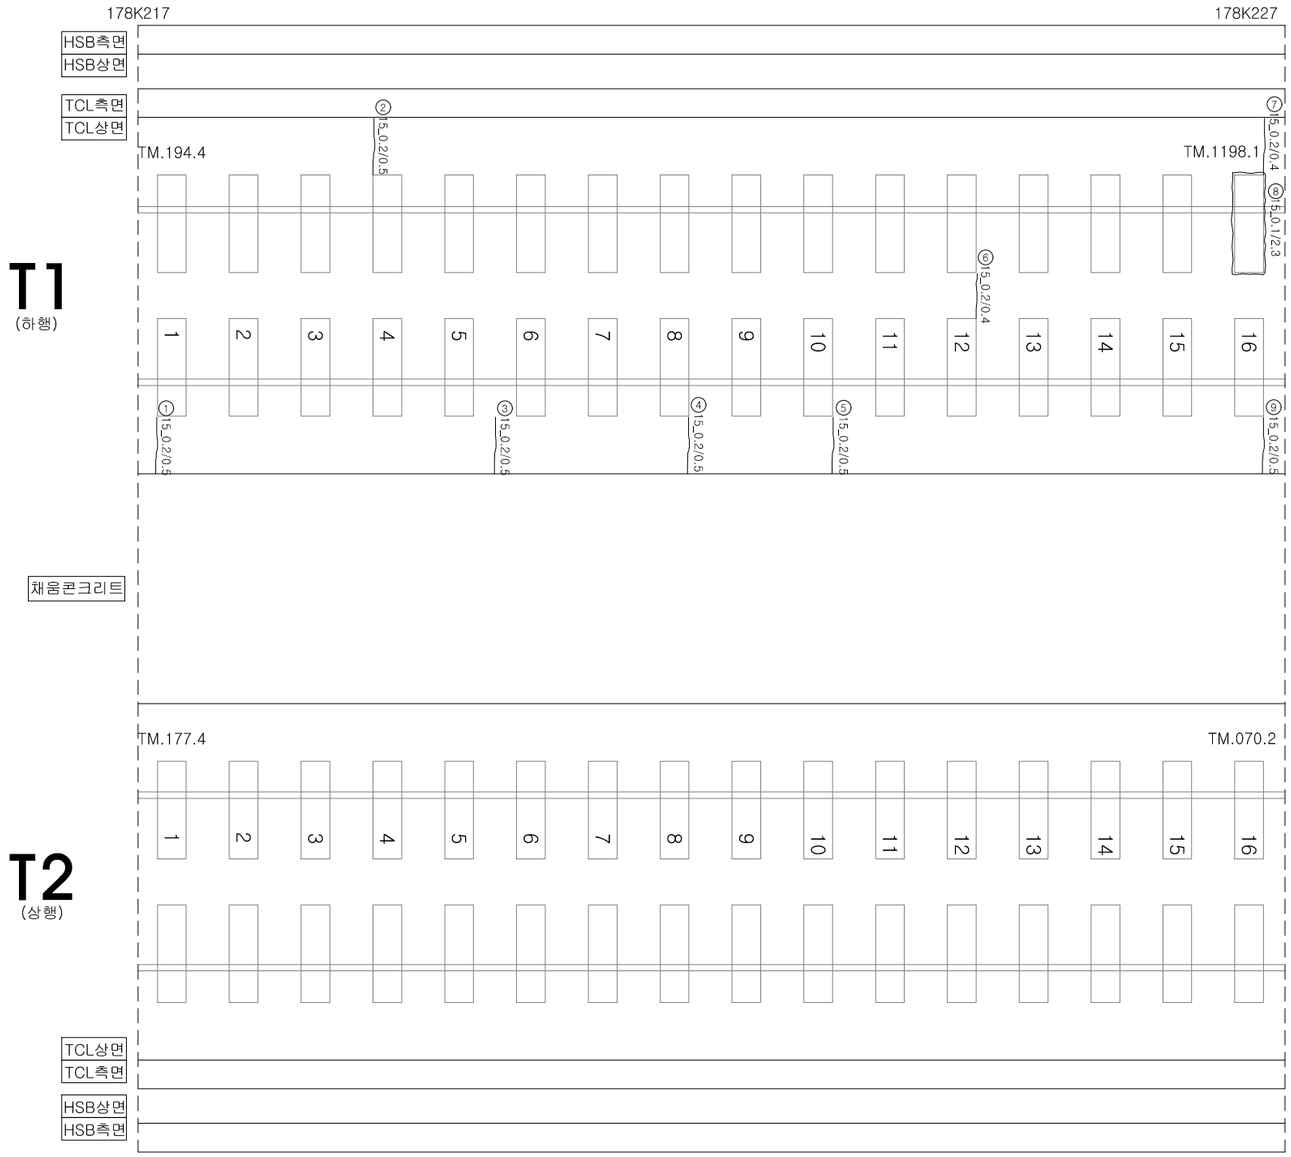
G100_ 장수고가_토공노반_122(178.217~178.227km, L=10m

연번	손상	폭		연장		비고	연번	손상	폭		연장		비고
1	균열	0.2	㎜	0.5	m								
2	균열	0.2	㎜	0.5	m								
3	균열	0.2	㎜	0.5	m								
4	균열	0.2	㎜	0.5	m								
5	균열	0.2	㎜	0.5	m								
6	균열	0.2	㎜	0.4	m								
7	균열	0.2	㎜	0.4	m								
8	경계부 균열	0.1	㎜	2.3	m								
9	균열	0.2	㎜	0.5	m

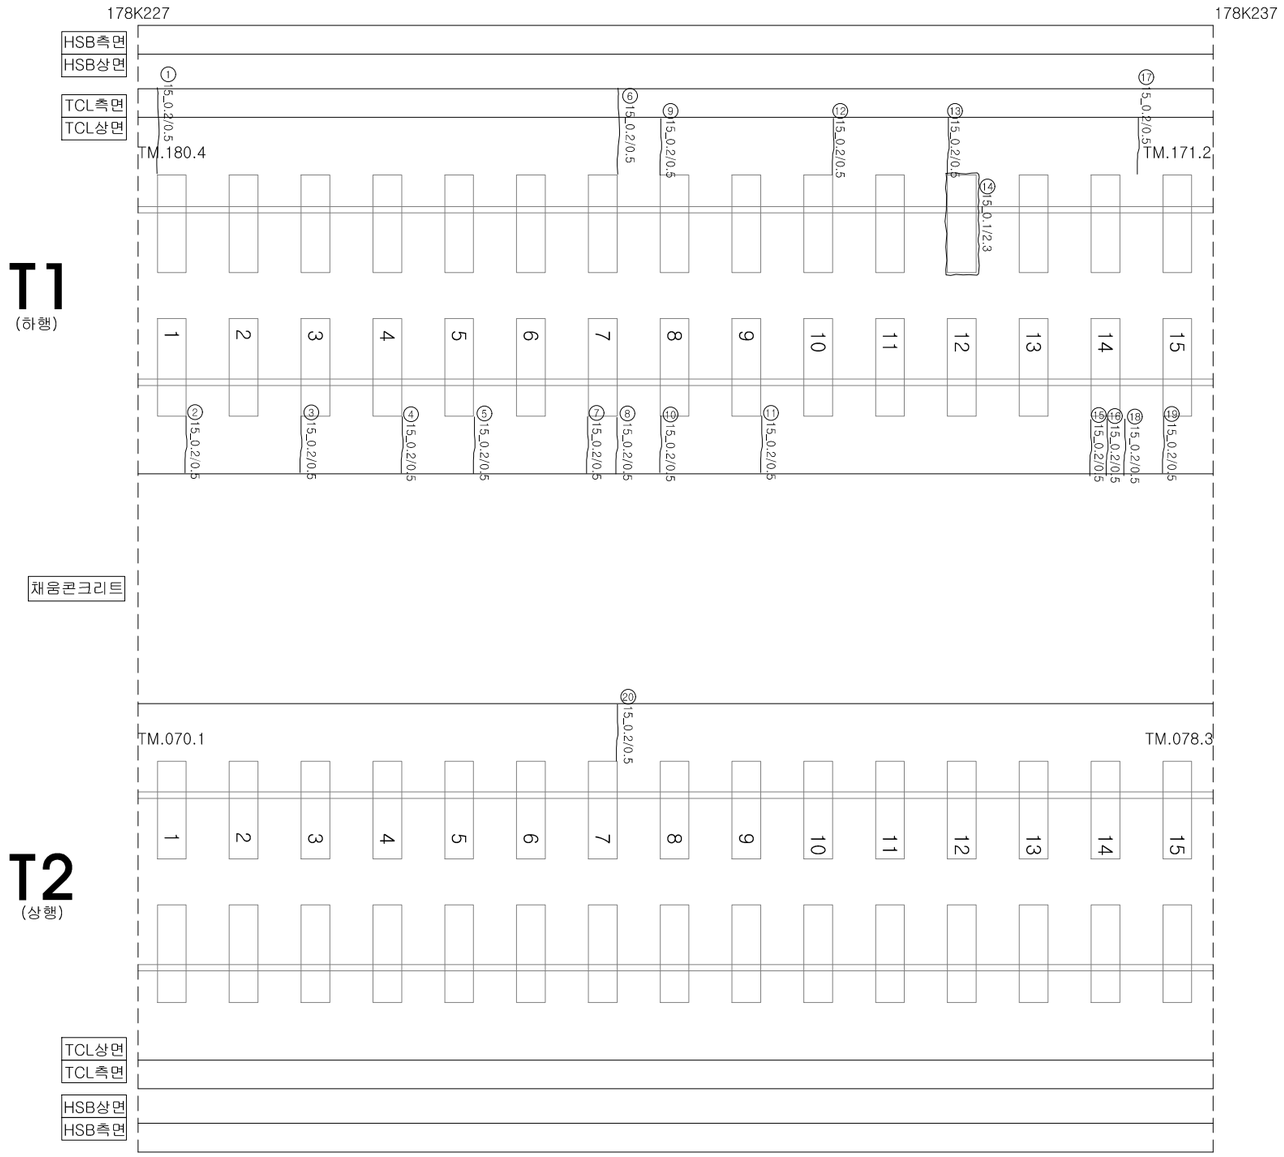
G100_ 장수고가_토공노반_123(178.227~178.237km, L=10m

연번	손상	폭		연장		비고	연번	손상	폭		연장		비고
1	균열	0.2	㎜	0.5	m								
2	균열	0.2	㎜	0.5	m								
3	균열	0.2	㎜	0.5	m								
4	균열	0.2	㎜	0.5	m								
5	균열	0.2	㎜	0.5	m								
6	균열	0.2	㎜	0.5	m								
7	균열	0.2	㎜	0.5	m								
8	균열	0.2	㎜	0.5	m								
9	균열	0.2	㎜	0.5	m								
10	균열	0.2	㎜	0.5	m								
11	균열	0.2	㎜	0.5	m								
12	균열	0.2	㎜	0.5	m								
13	균열	0.2	㎜	0.5	m								
14	경계부 균열	0.1	㎜	2.3	m								
15	균열	0.2	㎜	0.5	m								
16	균열	0.2	㎜	0.5	m								
17	균열	0.2	㎜	0.5	m								
18	균열	0.2	㎜	0.5	m								
19	균열	0.2	㎜	0.5	m								
20	균열	0.2	㎜	0.5	m

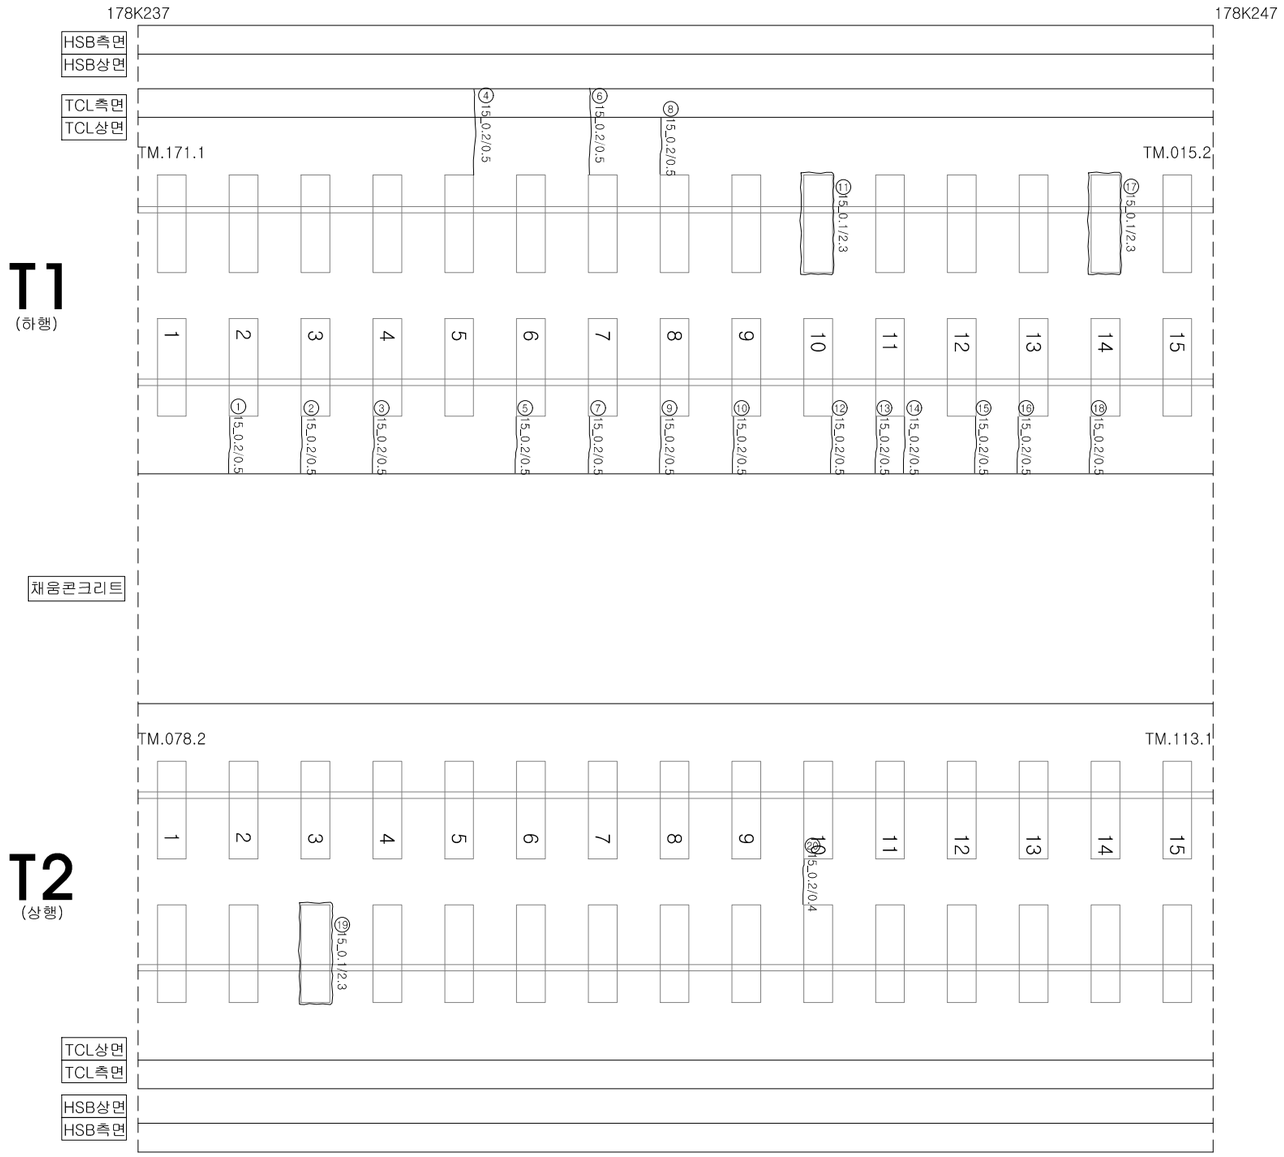
G100_ 장수고가_토공노반_124(178.237~178.247km, L=10m

연번	손상	폭		연장		비고	연번	손상	폭		연장		비고
1	균열	0.2	㎜	0.5	m								
2	균열	0.2	㎜	0.5	m								
3	균열	0.2	㎜	0.5	m								
4	균열	0.2	㎜	0.5	m								
5	균열	0.2	㎜	0.5	m								
6	균열	0.2	㎜	0.5	m								
7	균열	0.2	㎜	0.5	m								
8	균열	0.2	㎜	0.5	m								
9	균열	0.2	㎜	0.5	m								
10	균열	0.2	㎜	0.5	m								
11	경계부 균열	0.1	㎜	2.3	m								
12	균열	0.2	㎜	0.5	m								
13	균열	0.2	㎜	0.5	m								
14	균열	0.2	㎜	0.5	m								
15	균열	0.2	㎜	0.5	m								
16	균열	0.2	㎜	0.5	m								
17	경계부 균열	0.1	㎜	2.3	m								
18	균열	0.2	㎜	0.5	m								
19	경계부 균열	0.1	㎜	2.3	m								
20	균열	0.2	㎜	0.4	m

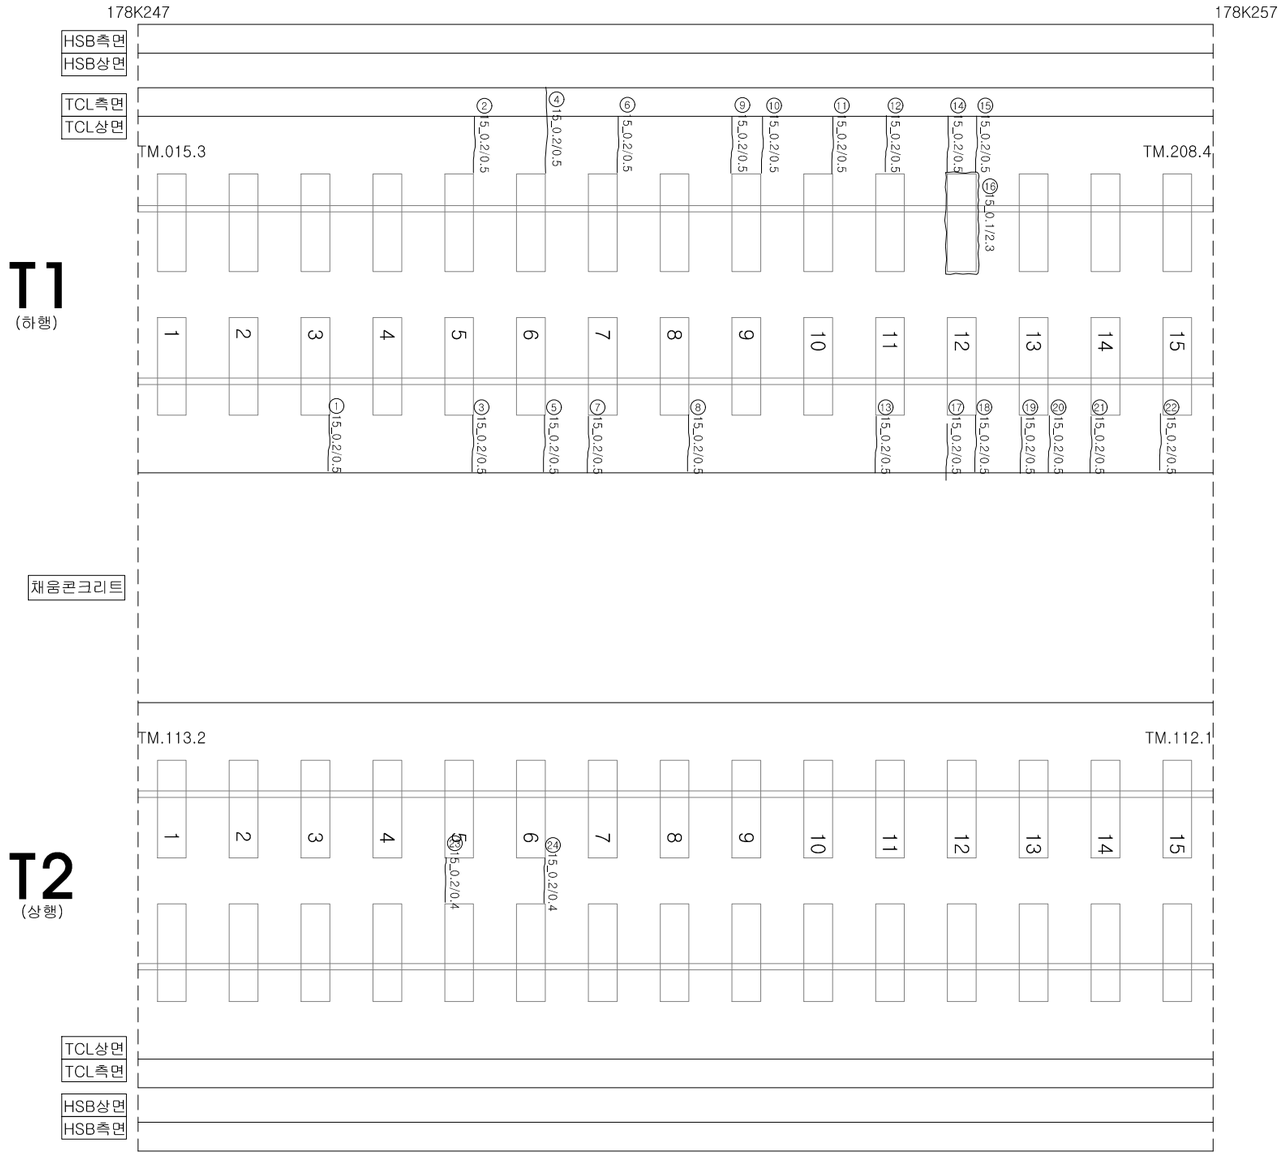
G100_ 장수고가_토공노반_125(178.247~178.257km, L=10m

연번	손상	폭		연장		비고	연번	손상	폭		연장		비고
1	균열	0.2	㎜	0.5	m								
2	균열	0.2	㎜	0.5	m								
3	균열	0.2	㎜	0.5	m								
4	균열	0.2	㎜	0.5	m								
5	균열	0.2	㎜	0.5	m								
6	균열	0.2	㎜	0.5	m								
7	균열	0.2	㎜	0.5	m								
8	균열	0.2	㎜	0.5	m								
9	균열	0.2	㎜	0.5	m								
10	균열	0.2	㎜	0.5	m								
11	균열	0.2	㎜	0.5	m								
12	균열	0.2	㎜	0.5	m								
13	균열	0.2	㎜	0.5	m								
14	균열	0.2	㎜	0.5	m								
15	균열	0.2	㎜	0.5	m								
16	경계부 균열	0.1	㎜	2.3	m								
17	균열	0.2	㎜	0.5	m								
18	균열	0.2	㎜	0.5	m								
19	균열	0.2	㎜	0.5	m								
20	균열	0.2	㎜	0.5	m								
21	균열	0.2	㎜	0.5	m								
22	균열	0.2	㎜	0.5	m								
23	균열	0.2	㎜	0.4	m								
24	균열	0.2	㎜	0.4	m

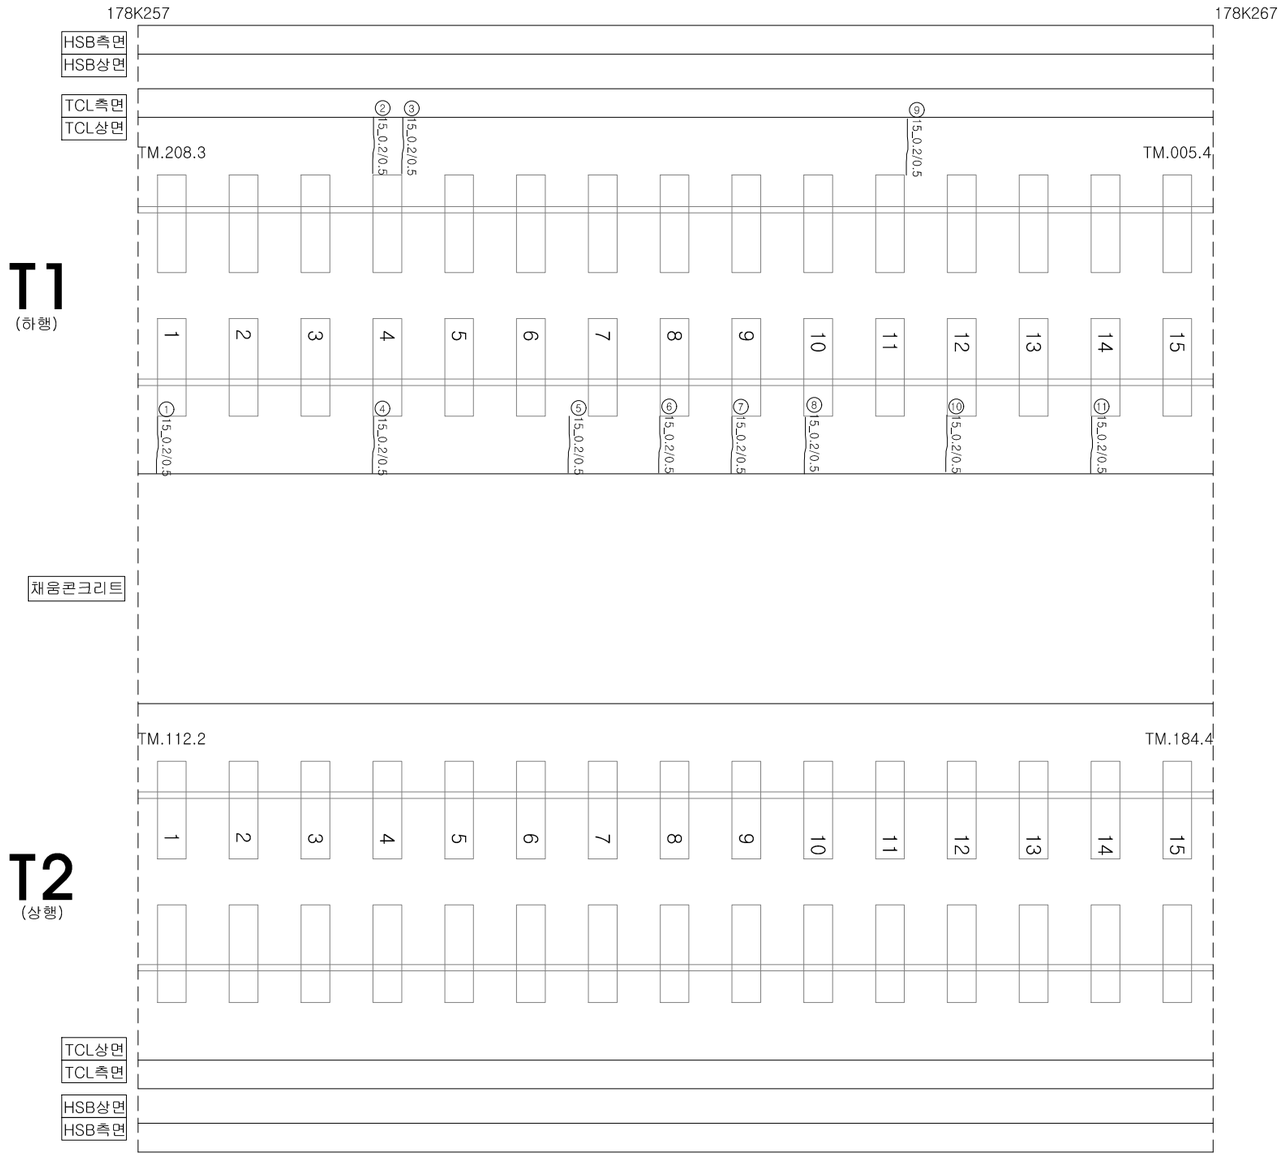
G100_ 장수고가_토공노반_126(178.257~178.267km, L=10m

연번	손상	폭		연장		비고	연번	손상	폭		연장		비고
1	균열	0.2	㎜	0.5	m								
2	균열	0.2	㎜	0.5	m								
3	균열	0.2	㎜	0.5	m								
4	균열	0.2	㎜	0.5	m								
5	균열	0.2	㎜	0.5	m								
6	균열	0.2	㎜	0.5	m								
7	균열	0.2	㎜	0.5	m								
8	균열	0.2	㎜	0.5	m								
9	균열	0.2	㎜	0.5	m								
10	균열	0.2	㎜	0.5	m								
11	균열	0.2	㎜	0.5	m

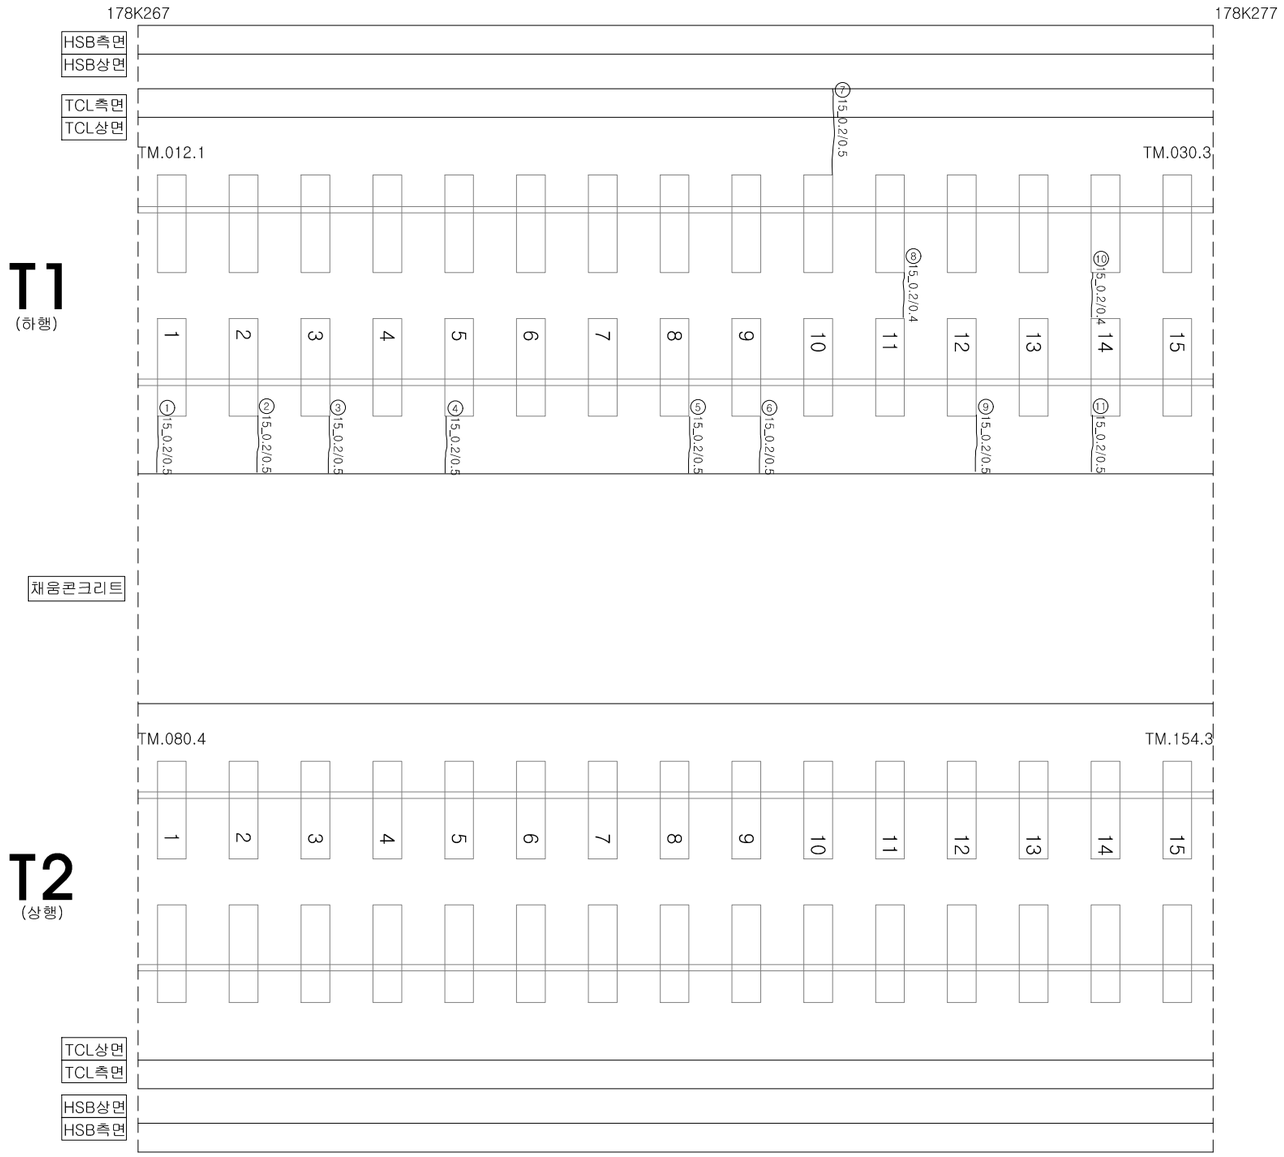
G100_ 장수고가_토공노반_127(178.267~178.277km, L=10m

연번	손상	폭		연장		비고	연번	손상	폭		연장		비고
1	균열	0.2	㎜	0.5	m								
2	균열	0.2	㎜	0.5	m								
3	균열	0.2	㎜	0.5	m								
4	균열	0.2	㎜	0.5	m								
5	균열	0.2	㎜	0.5	m								
6	균열	0.2	㎜	0.5	m								
7	균열	0.2	㎜	0.5	m								
8	균열	0.2	㎜	0.4	m								
9	균열	0.2	㎜	0.5	m								
10	균열	0.2	㎜	0.4	m								
11	균열	0.2	㎜	0.5	m

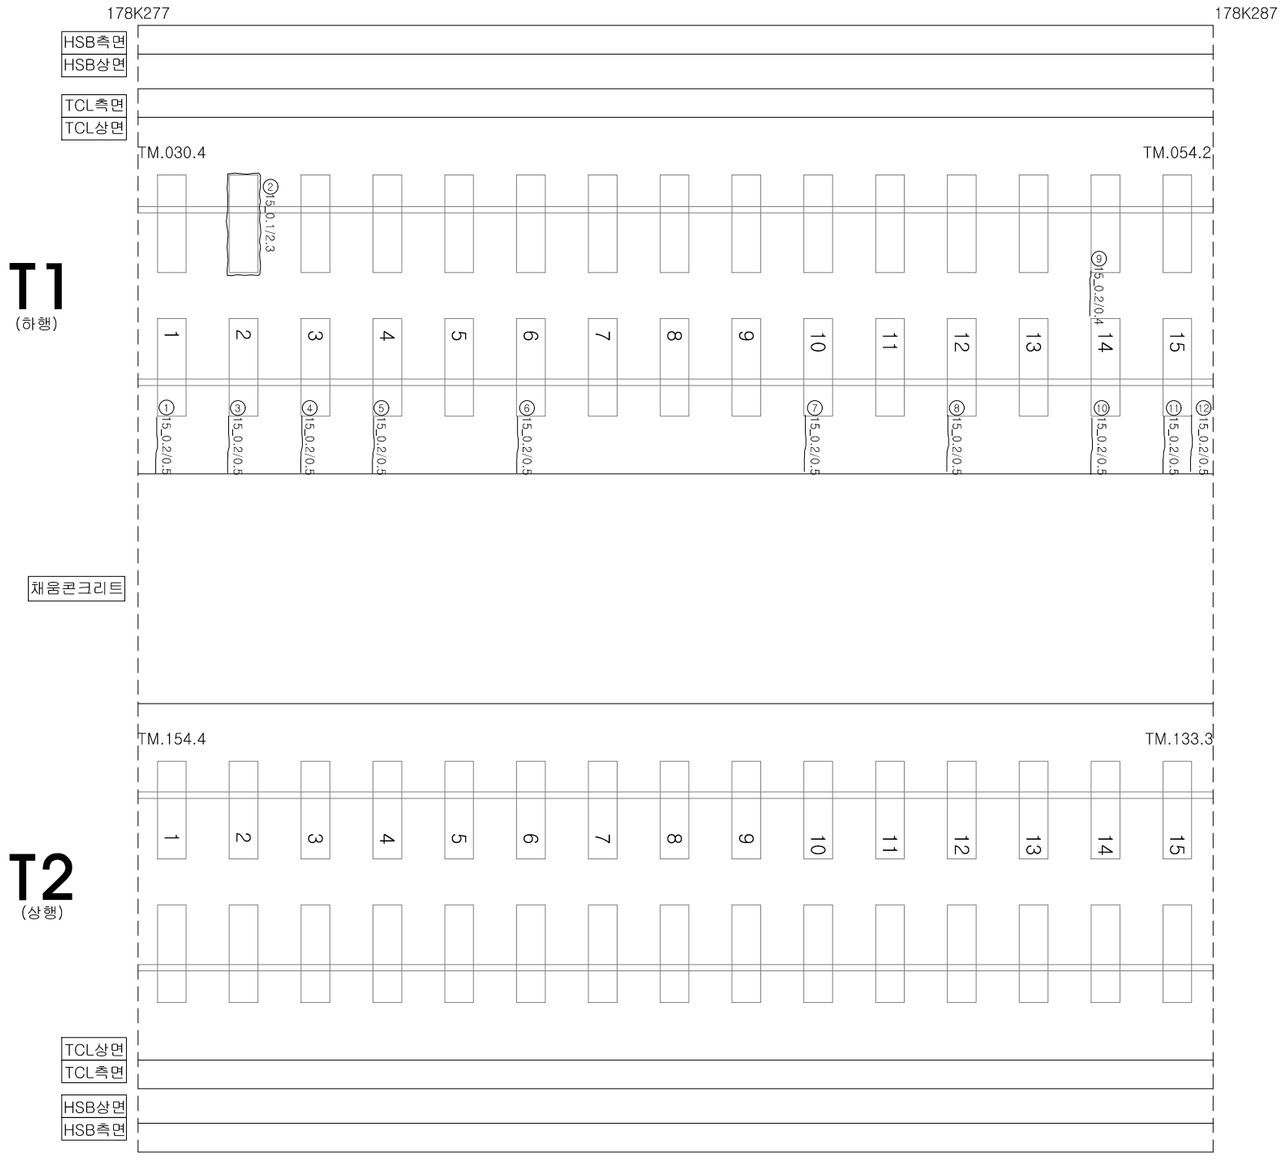
G100_ 장수고가_토공노반_128(178.277~178.287km, L=10m

연번	손상	폭		연장		비고	연번	손상	폭		연장		비고
1	균열	0.2	㎜	0.5	m								
2	경계부 균열	0.1	㎜	2.3	m								
3	균열	0.2	㎜	0.5	m								
4	균열	0.2	㎜	0.5	m								
5	균열	0.2	㎜	0.5	m								
6	균열	0.2	㎜	0.5	m								
7	균열	0.2	㎜	0.5	m								
8	균열	0.2	㎜	0.5	m								
9	균열	0.2	㎜	0.4	m								
10	균열	0.2	㎜	0.5	m								
11	균열	0.2	㎜	0.5	m								
12	균열	0.2	㎜	0.5	m
