68. G100_장수고가_토공노반

점검 일자	2017. 07.12~2017. 10.25
평균 기온	11.8 ~ 21.6℃

호남고속선 장수고가_토공노반_1(177.007~177.017km, L=10m)

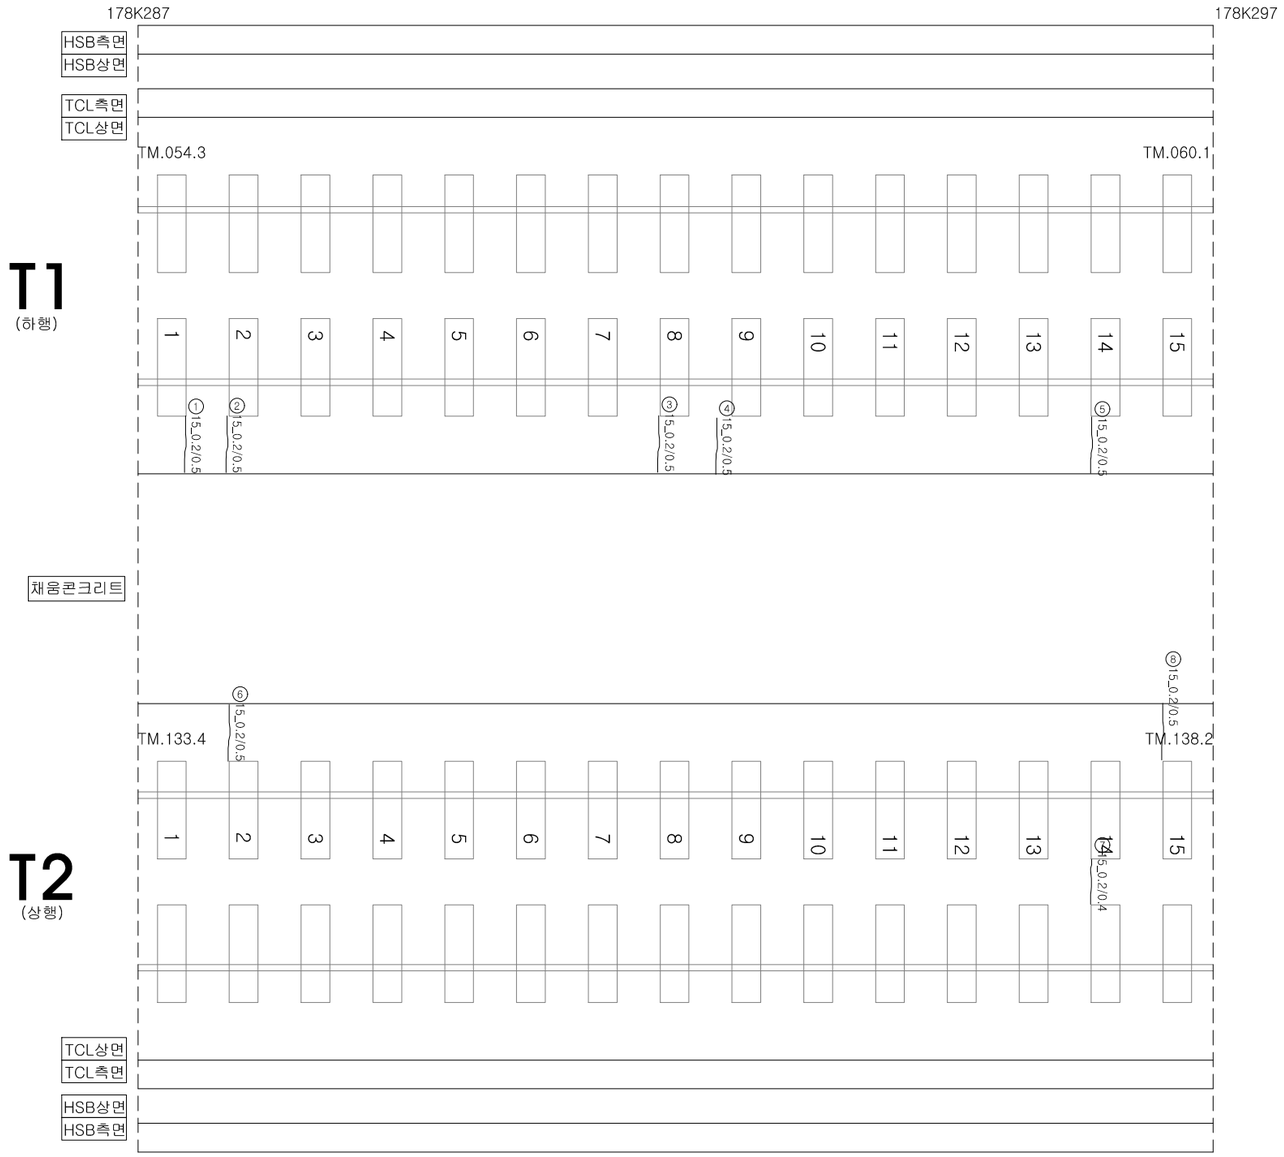
G100_ 장수고가_토공노반_129(178.287~178.297km, L=10m

연번	손상	폭		연장		비고	연번	손상	폭		연장		비고
1	균열	0.2	㎜	0.5	m								
2	균열	0.2	㎜	0.5	m								
3	균열	0.2	㎜	0.5	m								
4	균열	0.2	㎜	0.5	m								
5	균열	0.2	㎜	0.5	m								
6	균열	0.2	㎜	0.5	m								
7	균열	0.2	㎜	0.5	m								
8	균열	0.2	㎜	0.4	m

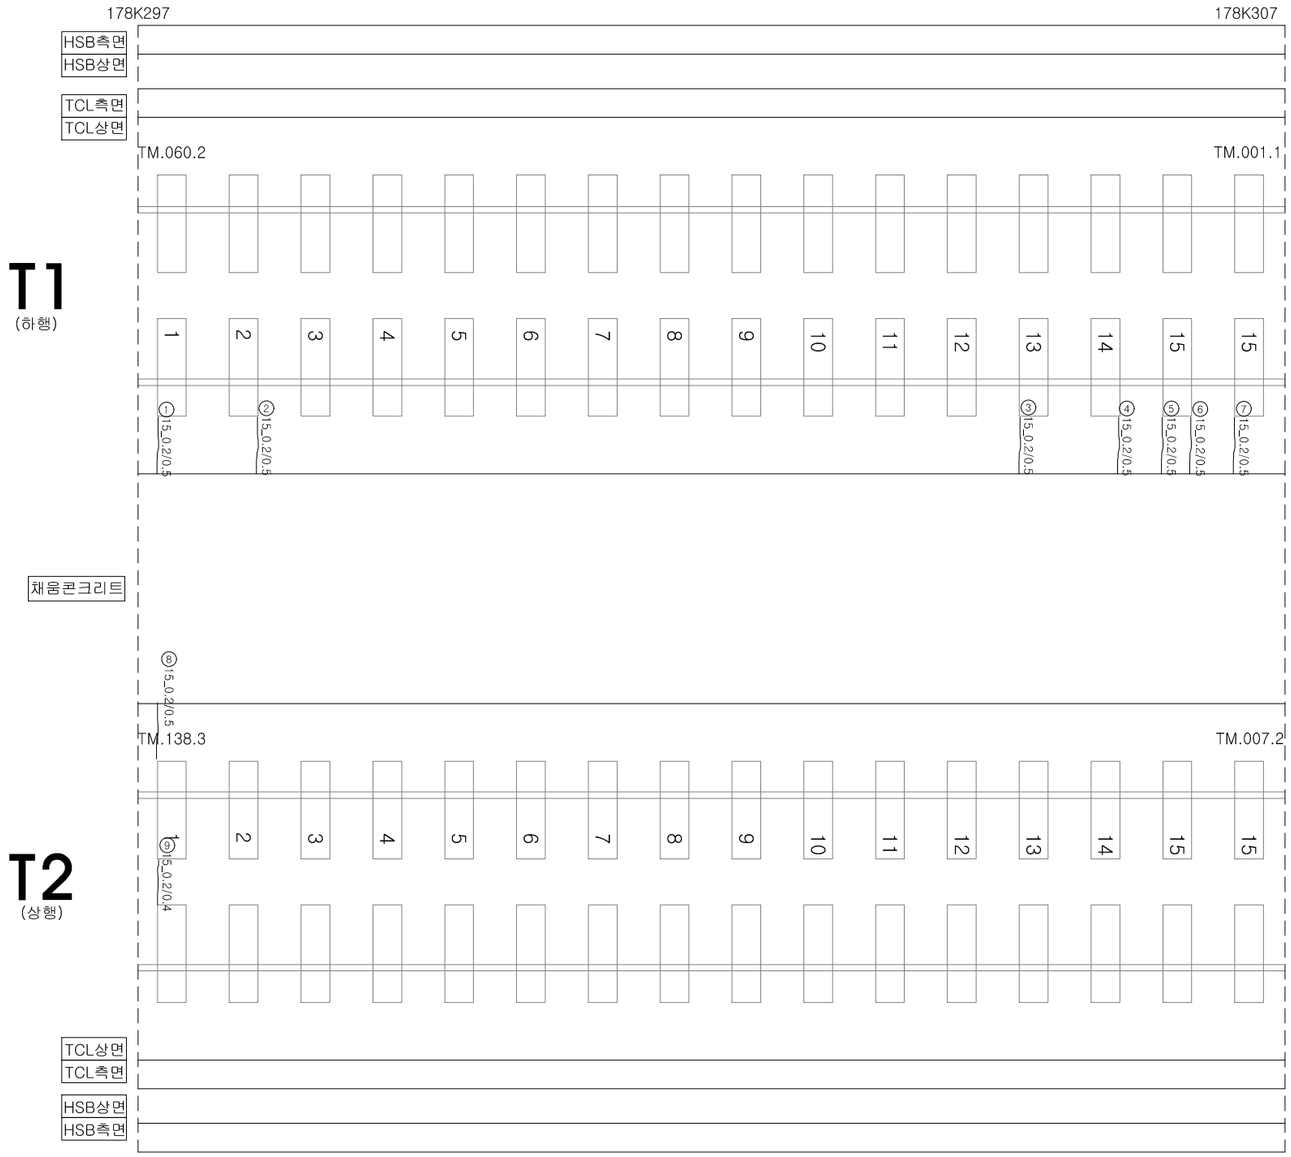
G100_ 장수고가_토공노반_130(178.297~178.307km, L=10m

연번	손상	폭		연장		비고	연번	손상	폭		연장		비고
1	균열	0.2	㎜	0.5	m								
2	균열	0.2	㎜	0.5	m								
3	균열	0.2	㎜	0.5	m								
4	균열	0.2	㎜	0.5	m								
5	균열	0.2	㎜	0.5	m								
6	균열	0.2	㎜	0.5	m								
7	균열	0.2	㎜	0.5	m								
8	균열	0.2	㎜	0.5	m								
9	균열	0.2	㎜	0.4	m

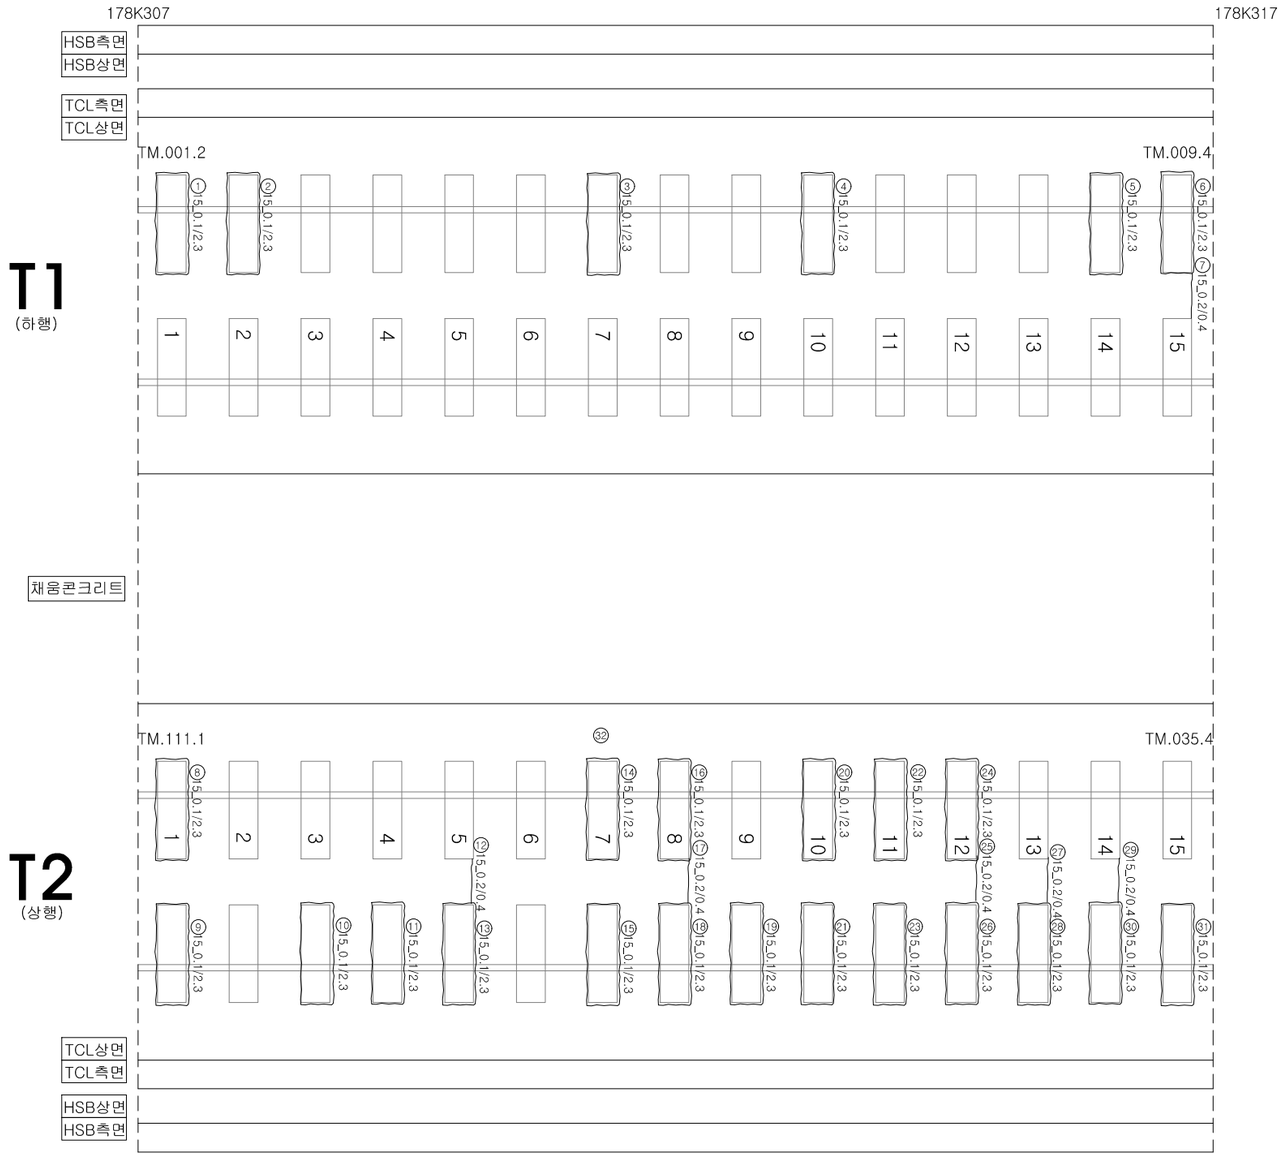
G100_ 장수고가_토공노반_131(178.307~178.317km, L=10m

연번	손상	폭		연장		비고	연번	손상	폭		연장		비고
1	경계부 균열	0.1	㎜	2.3	m								
2	경계부 균열	0.1	㎜	2.3	m								
3	경계부 균열	0.1	㎜	2.3	m								
4	경계부 균열	0.1	㎜	2.3	m								
5	경계부 균열	0.1	㎜	2.3	m								
6	경계부 균열	0.1	㎜	2.3	m								
7	균열	0.2	㎜	0.4	m								
8	경계부 균열	0.1	㎜	2.3	m								
9	경계부 균열	0.1	㎜	2.3	m								
10	경계부 균열	0.1	㎜	2.3	m								
11	경계부 균열	0.1	㎜	2.3	m								
12	균열	0.2	㎜	0.4	m								
13	경계부 균열	0.1	㎜	2.3	m								
14	경계부 균열	0.1	㎜	2.3	m								
15	경계부 균열	0.1	㎜	2.3	m								
16	경계부 균열	0.1	㎜	2.3	m								
17	균열	0.2	㎜	0.4	m								
18	경계부 균열	0.1	㎜	2.3	m								
19	경계부 균열	0.1	㎜	2.3	m								
20	경계부 균열	0.1	㎜	2.3	m								
21	경계부 균열	0.1	㎜	2.3	m								
22	경계부 균열	0.1	㎜	2.3	m								
23	경계부 균열	0.1	㎜	2.3	m								
24	경계부 균열	0.1	㎜	2.3	m								
25	균열	0.2	㎜	0.4	m								
26	경계부 균열	0.1	㎜	2.3	m								
27	균열	0.2	㎜	0.4	m								
28	경계부 균열	0.1	㎜	2.3	m								
29	균열	0.2	㎜	0.4	m								
30	경계부 균열	0.1	㎜	2.3	m								
31	경계부 균열	0.1	㎜	2.3	m

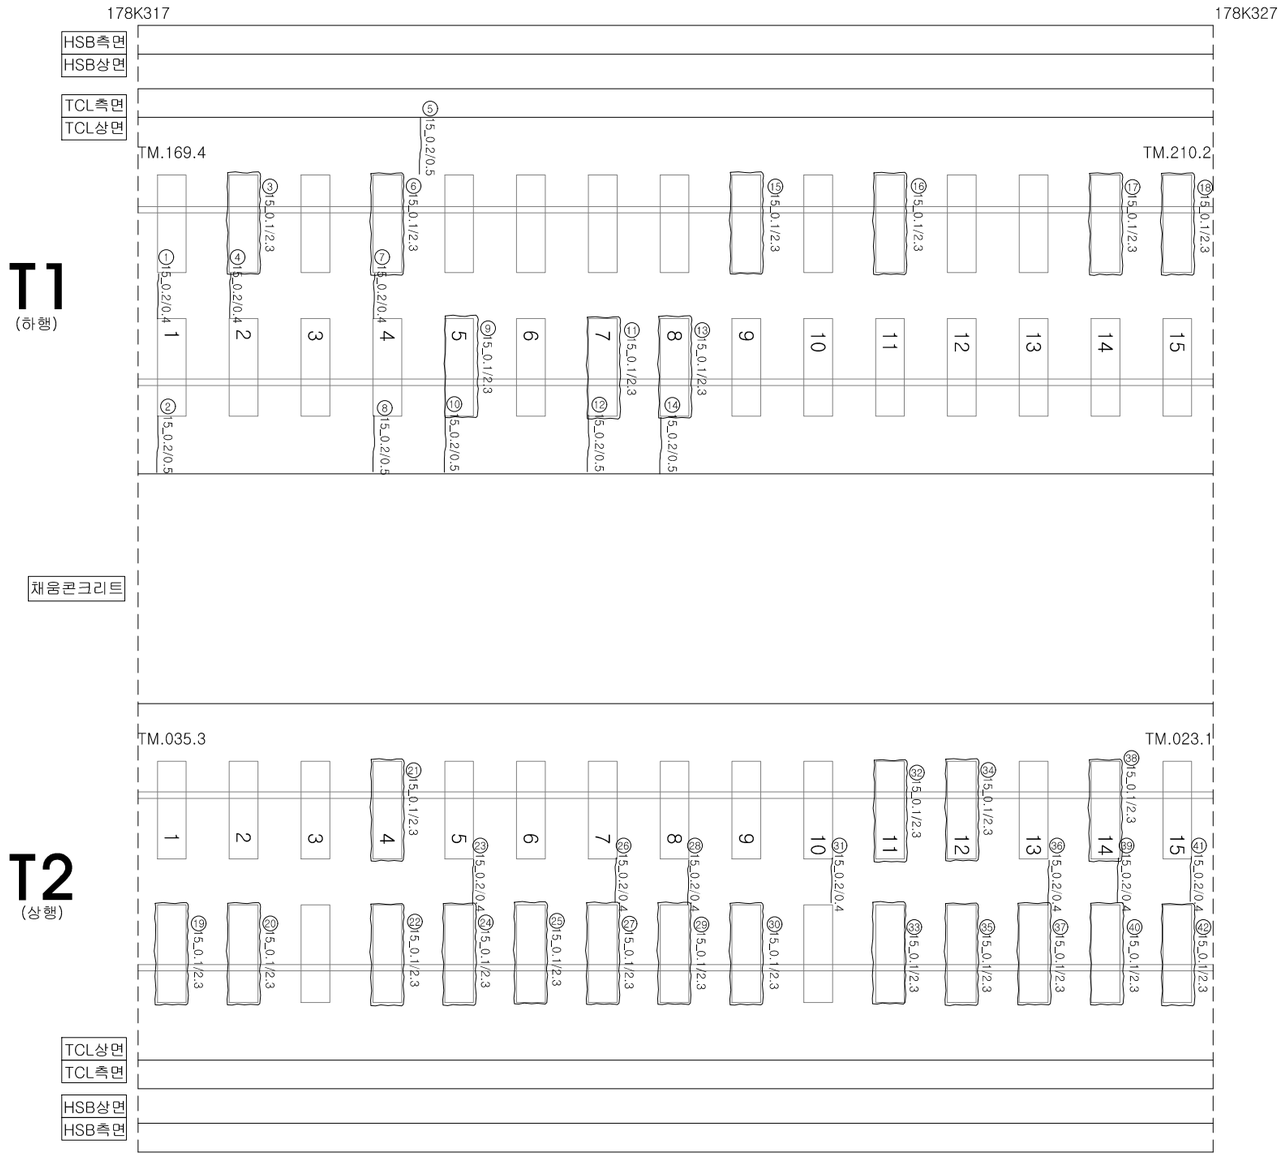
외관조사망도 번호
G100_ 장수고가_토공노반_132(178.317~178.327km, L=10m

연번	손상	폭		연장		비고	연번	손상	폭		연장		비고
1	균열	0.2	㎜	0.4	m								
2	균열	0.2	㎜	0.5	m								
3	경계부 균열	0.1	㎜	2.3	m								
4	균열	0.2	㎜	0.4	m								
5	균열	0.2	㎜	0.5	m								
6	경계부 균열	0.1	㎜	2.3	m								
7	균열	0.2	㎜	0.4	m								
8	균열	0.2	㎜	0.5	m								
9	경계부 균열	0.1	㎜	2.3	m								
10	균열	0.2	㎜	0.5	m								
11	경계부 균열	0.1	㎜	2.3	m								
12	균열	0.2	㎜	0.5	m								
13	경계부 균열	0.1	㎜	2.3	m								
14	균열	0.2	㎜	0.5	m								
15	경계부 균열	0.1	㎜	2.3	m								
16	경계부 균열	0.1	㎜	2.3	m								
17	경계부 균열	0.1	㎜	2.3	m								
18	경계부 균열	0.1	㎜	2.3	m								
19	경계부 균열	0.1	㎜	2.3	m								
20	경계부 균열	0.1	㎜	2.3	m								
21	경계부 균열	0.1	㎜	2.3	m								
22	경계부 균열	0.1	㎜	2.3	m								
23	균열	0.2	㎜	0.4	m								
24	경계부 균열	0.1	㎜	2.3	m								
25	경계부 균열	0.1	㎜	2.3	m								
26	균열	0.2	㎜	0.4	m								
27	경계부 균열	0.1	㎜	2.3	m								
28	균열	0.2	㎜	0.4	m								
29	경계부 균열	0.1	㎜	2.3	m								
30	경계부 균열	0.1	㎜	2.3	m								
31	균열	0.2	㎜	0.4	m								
32	경계부 균열	0.1	㎜	2.3	m								
33	경계부 균열	0.1	㎜	2.3	m

34	경계부 균열	0.1	㎜	2.3	m								
35	경계부 균열	0.1	㎜	2.3	m								
36	균열	0.2	㎜	0.4	m								
37	경계부 균열	0.1	㎜	2.3	m								
38	경계부 균열	0.1	㎜	2.3	m								
39	균열	0.2	㎜	0.4	m								
40	경계부 균열	0.1	㎜	2.3	m								
41	균열	0.2	㎜	0.4	m								
42	경계부 균열	0.1	㎜	2.3	m

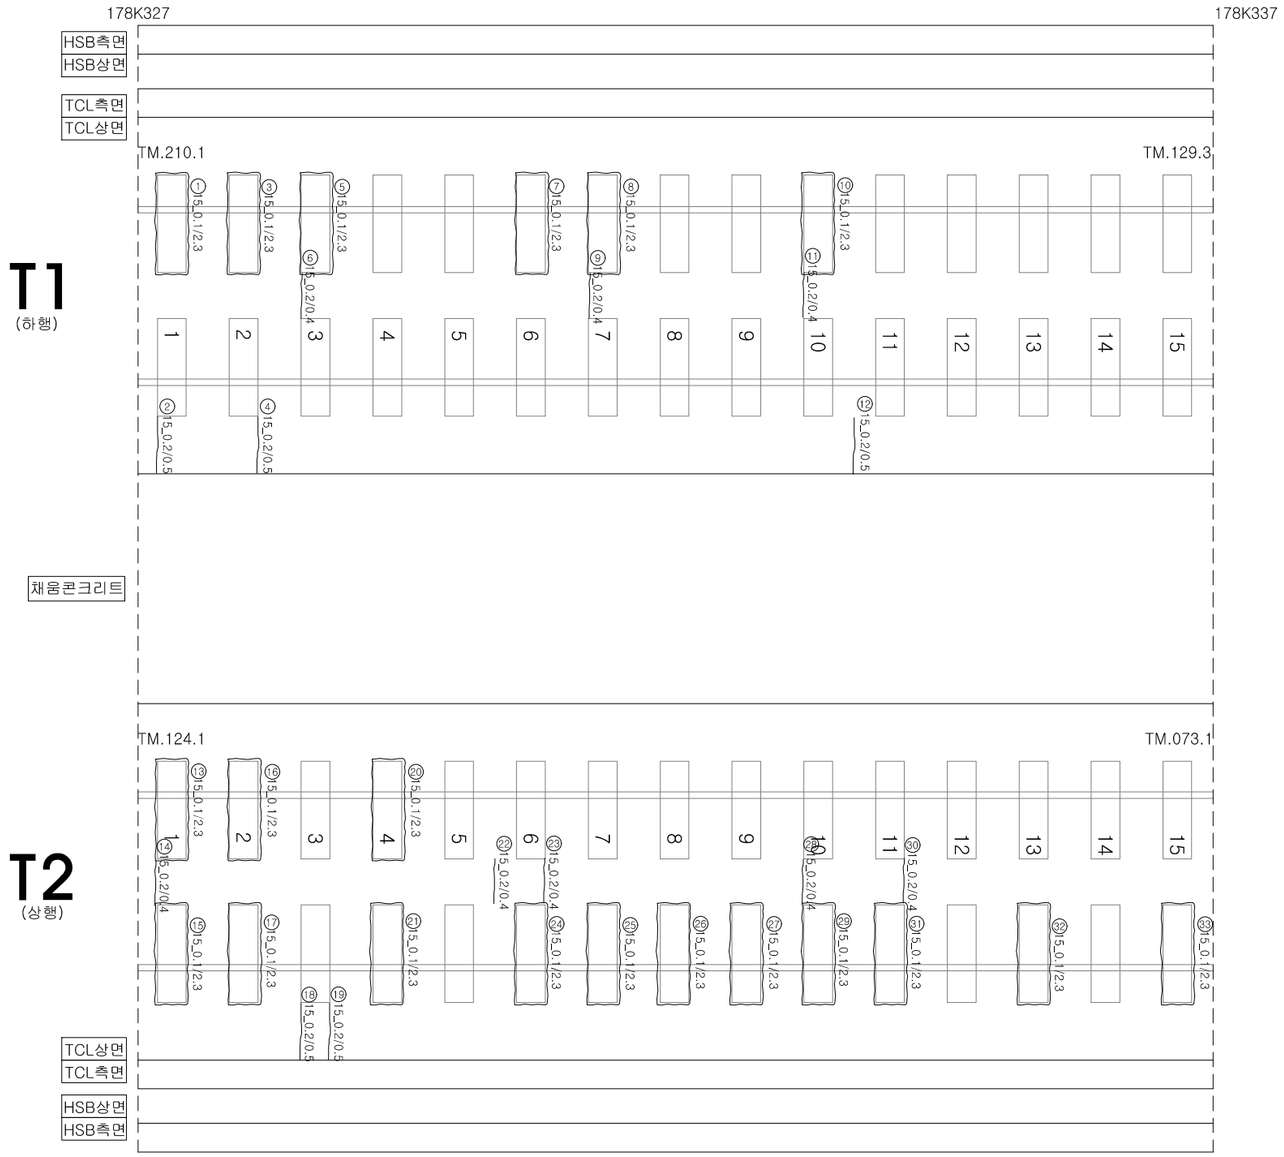
외관조사망도 번호
G100_ 장수고가_토공노반_133(178.327~178.337km, L=10m

연번	손상	폭		연장		비고	연번	손상	폭		연장		비고
1	경계부 균열	0.1	㎜	2.3	m								
2	균열	0.2	㎜	0.5	m								
3	경계부 균열	0.1	㎜	2.3	m								
4	균열	0.2	㎜	0.5	m								
5	경계부 균열	0.1	㎜	2.3	m								
6	균열	0.2	㎜	0.4	m								
7	경계부 균열	0.1	㎜	2.3	m								
8	경계부 균열	0.1	㎜	2.3	m								
9	균열	0.2	㎜	0.4	m								
10	경계부 균열	0.1	㎜	2.3	m								
11	균열	0.2	㎜	0.4	m								
12	균열	0.2	㎜	0.5	m								
13	경계부 균열	0.1	㎜	2.3	m								
14	균열	0.2	㎜	0.4	m								
15	경계부 균열	0.1	㎜	2.3	m								
16	경계부 균열	0.1	㎜	2.3	m								
17	경계부 균열	0.1	㎜	2.3	m								
18	균열	0.2	㎜	0.5	m								
19	균열	0.2	㎜	0.5	m								
20	경계부 균열	0.1	㎜	2.3	m								
21	경계부 균열	0.1	㎜	2.3	m								
22	균열	0.2	㎜	0.4	m								
23	균열	0.2	㎜	0.4	m								
24	경계부 균열	0.1	㎜	2.3	m								
25	경계부 균열	0.1	㎜	2.3	m								
26	경계부 균열	0.1	㎜	2.3	m								
27	경계부 균열	0.1	㎜	2.3	m								
28	균열	0.2	㎜	0.4	m								
29	경계부 균열	0.1	㎜	2.3	m								
30	균열	0.2	㎜	0.4	m								
31	경계부 균열	0.1	㎜	2.3	m								
32	경계부 균열	0.1	㎜	2.3	m								
33	경계부 균열	0.1	㎜	2.3	m

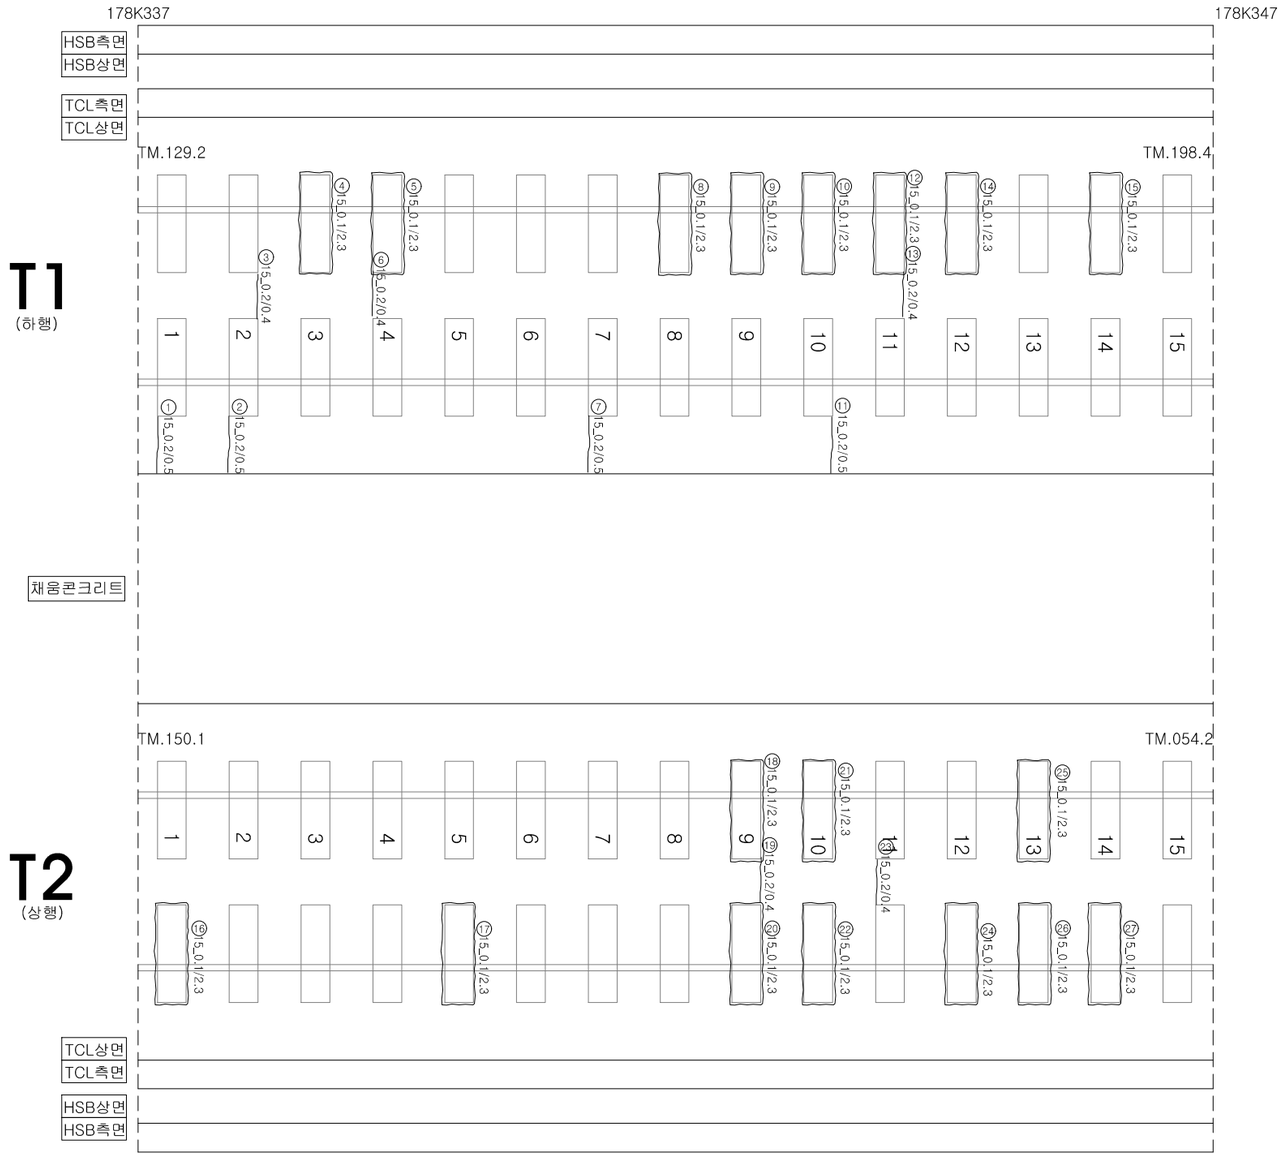
G100_ 장수고가_토공노반_134(178.337~178.347km, L=10m

연번	손상	폭		연장		비고	연번	손상	폭		연장		비고
1	균열	0.2	㎜	0.5	m								
2	균열	0.2	㎜	0.5	m								
3	균열	0.2	㎜	0.4	m								
4	경계부 균열	0.1	㎜	2.3	m								
5	경계부 균열	0.1	㎜	2.3	m								
6	균열	0.2	㎜	0.4	m								
7	균열	0.2	㎜	0.5	m								
8	경계부 균열	0.1	㎜	2.3	m								
9	경계부 균열	0.1	㎜	2.3	m								
10	경계부 균열	0.1	㎜	2.3	m								
11	균열	0.2	㎜	0.5	m								
12	경계부 균열	0.1	㎜	2.3	m								
13	균열	0.2	㎜	0.4	m								
14	경계부 균열	0.1	㎜	2.3	m								
15	경계부 균열	0.1	㎜	2.3	m								
16	경계부 균열	0.1	㎜	2.3	m								
17	경계부 균열	0.1	㎜	2.3	m								
18	경계부 균열	0.1	㎜	2.3	m								
19	균열	0.2	㎜	0.4	m								
20	경계부 균열	0.1	㎜	2.3	m								
21	경계부 균열	0.1	㎜	2.3	m								
22	경계부 균열	0.1	㎜	2.3	m								
23	균열	0.2	㎜	0.4	m								
24	경계부 균열	0.1	㎜	2.3	m								
25	경계부 균열	0.1	㎜	2.3	m								
26	경계부 균열	0.1	㎜	2.3	m								
27	경계부 균열	0.1	㎜	2.3	m

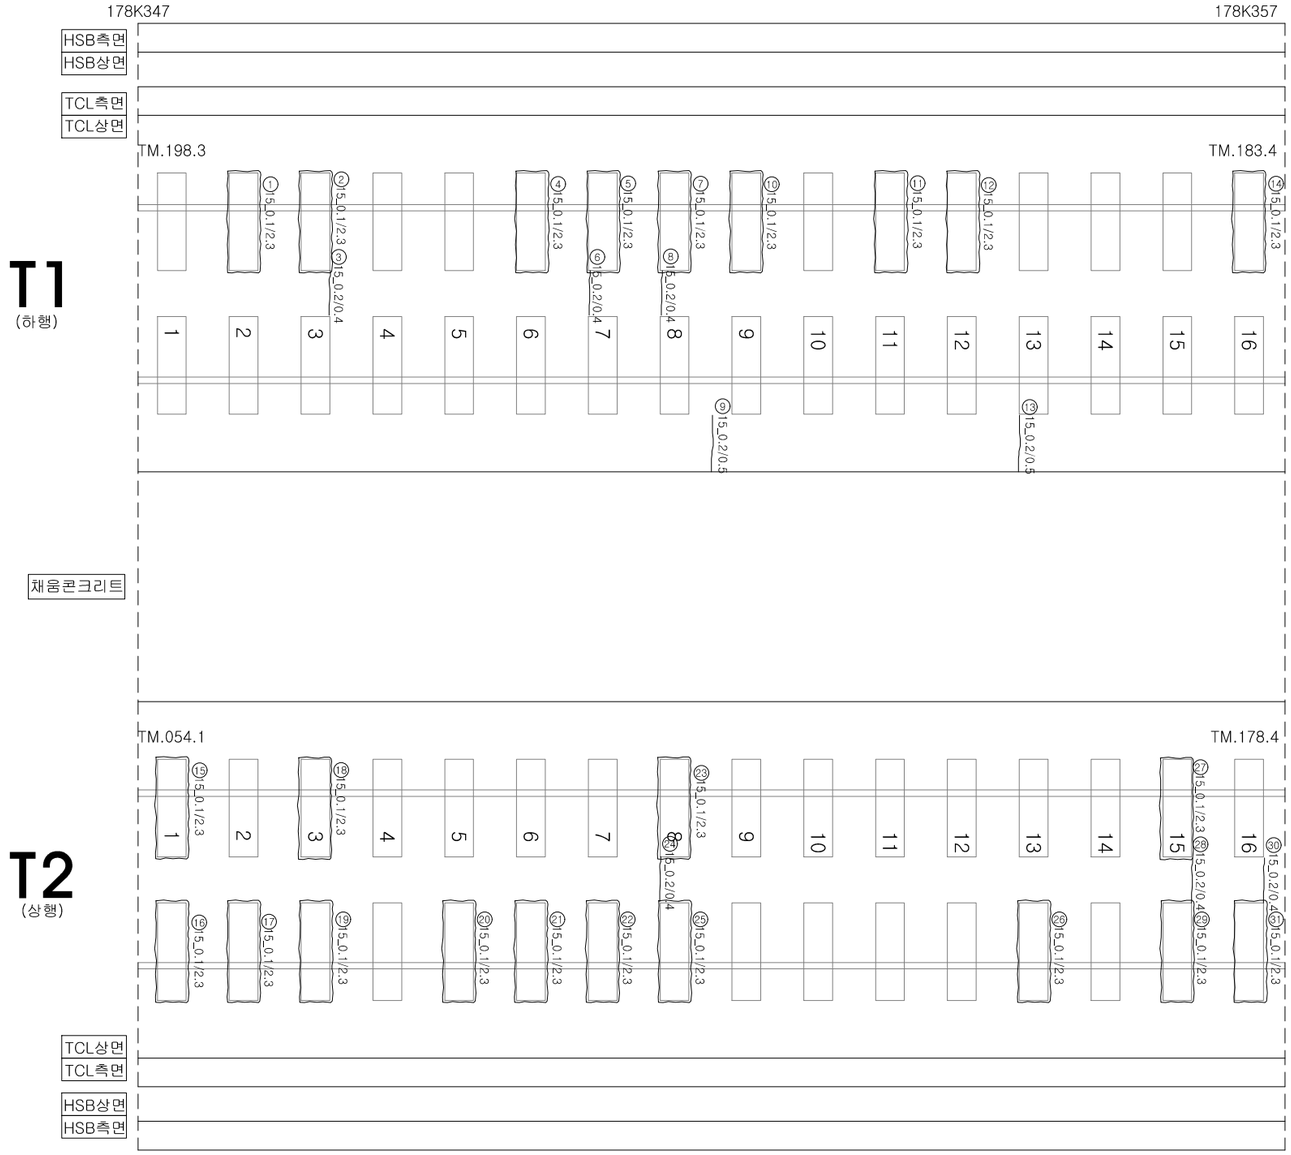
외관조사망도 번호
G100_ 장수고가_토공노반_135(178.347~178.357km, L=10m

연번	손상	폭		연장		비고	연번	손상	폭		연장		비고
1	경계부 균열	0.1	㎜	2.3	m								
2	경계부 균열	0.1	㎜	2.3	m								
3	균열	0.2	㎜	0.4	m								
4	경계부 균열	0.1	㎜	2.3	m								
5	경계부 균열	0.1	㎜	2.3	m								
6	균열	0.2	㎜	0.4	m								
7	경계부 균열	0.1	㎜	2.3	m								
8	균열	0.2	㎜	0.4	m								
9	균열	0.2	㎜	0.5	m								
10	경계부 균열	0.1	㎜	2.3	m								
11	경계부 균열	0.1	㎜	2.3	m								
12	경계부 균열	0.1	㎜	2.3	m								
13	균열	0.2	㎜	0.5	m								
14	경계부 균열	0.1	㎜	2.3	m								
15	경계부 균열	0.1	㎜	2.3	m								
16	경계부 균열	0.1	㎜	2.3	m								
17	경계부 균열	0.1	㎜	2.3	m								
18	경계부 균열	0.1	㎜	2.3	m								
19	경계부 균열	0.1	㎜	2.3	m								
20	경계부 균열	0.1	㎜	2.3	m								
21	경계부 균열	0.1	㎜	2.3	m								
22	경계부 균열	0.1	㎜	2.3	m								
23	경계부 균열	0.1	㎜	2.3	m								
24	균열	0.2	㎜	0.4	m								
25	경계부 균열	0.1	㎜	2.3	m								
26	경계부 균열	0.1	㎜	2.3	m								
27	경계부 균열	0.1	㎜	2.3	m								
28	균열	0.2	㎜	0.4	m								
29	경계부 균열	0.1	㎜	2.3	m								
30	균열	0.2	㎜	0.4	m								
31	경계부 균열	0.1	㎜	2.3	m

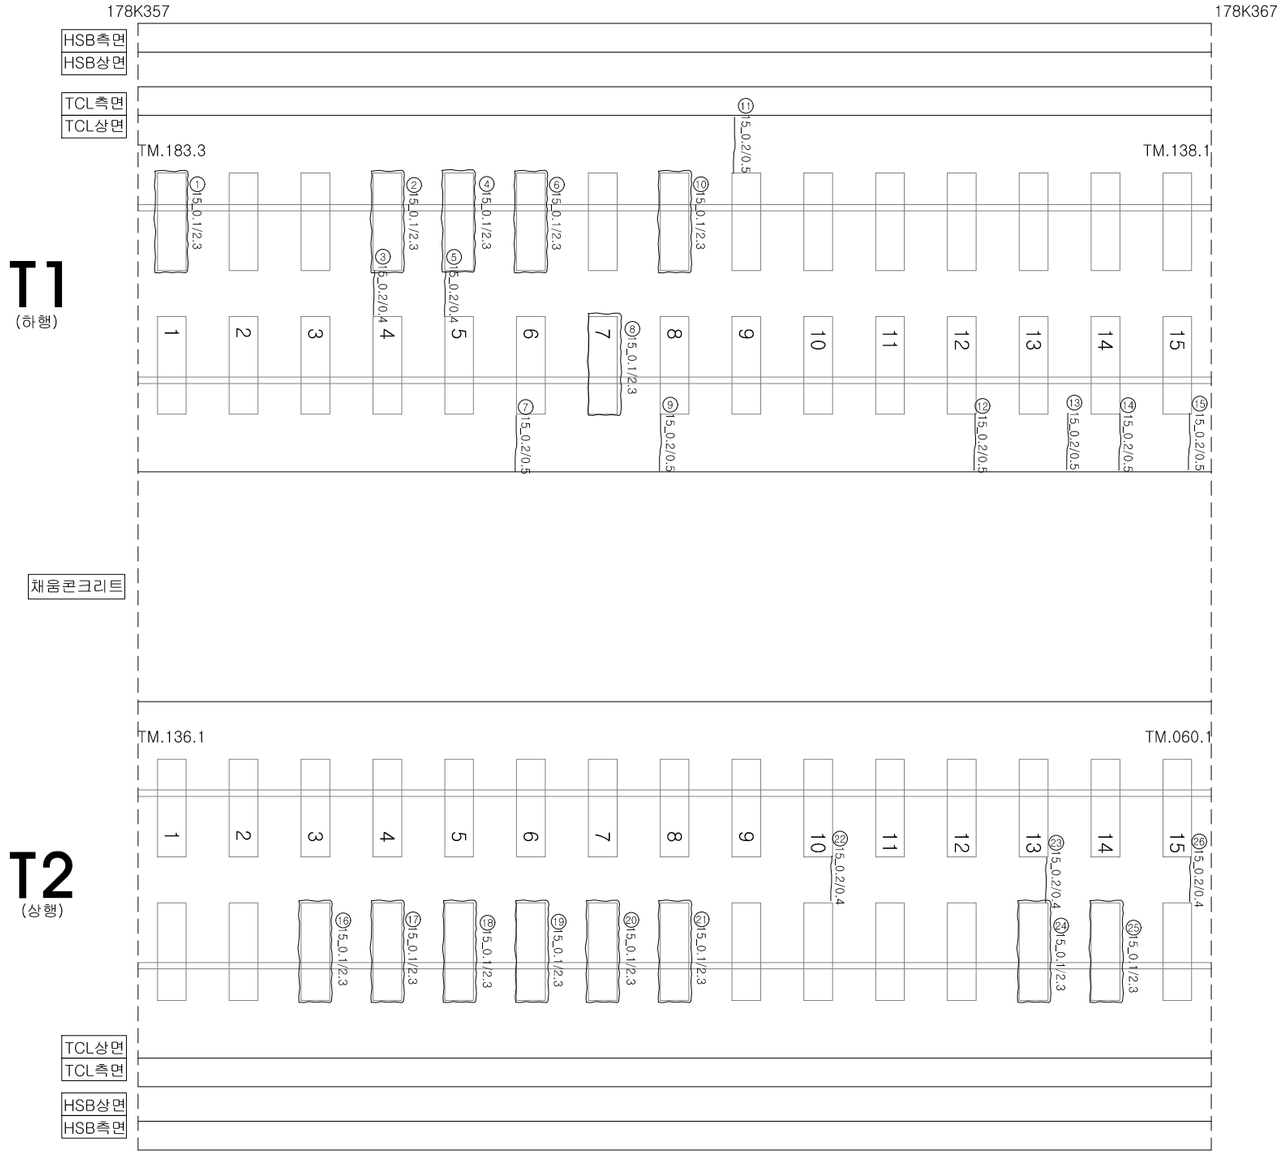
외관조사망도 번호
G100_ 장수고가_토공노반_136(178.357~178.367km, L=10m

연번	손상	폭		연장		비고	연번	손상	폭		연장		비고
1	경계부 균열	0.1	㎜	2.3	m								
2	경계부 균열	0.1	㎜	2.3	m								
3	균열	0.2	㎜	0.4	m								
4	경계부 균열	0.1	㎜	2.3	m								
5	균열	0.2	㎜	0.4	m								
6	경계부 균열	0.1	㎜	2.3	m								
7	균열	0.2	㎜	0.5	m								
8	경계부 균열	0.1	㎜	2.3	m								
9	균열	0.2	㎜	0.5	m								
10	경계부 균열	0.1	㎜	2.3	m								
11	균열	0.2	㎜	0.5	m								
12	균열	0.2	㎜	0.5	m								
13	균열	0.2	㎜	0.5	m								
14	균열	0.2	㎜	0.5	m								
15	균열	0.2	㎜	0.5	m								
16	경계부 균열	0.1	㎜	2.3	m								
17	경계부 균열	0.1	㎜	2.3	m								
18	경계부 균열	0.1	㎜	2.3	m								
19	경계부 균열	0.1	㎜	2.3	m								
20	경계부 균열	0.1	㎜	2.3	m								
21	경계부 균열	0.1	㎜	2.3	m								
22	균열	0.2	㎜	0.4	m								
23	균열	0.2	㎜	0.4	m								
24	경계부 균열	0.1	㎜	2.3	m								
25	경계부 균열	0.1	㎜	2.3	m								
26	균열	0.2	㎜	0.4	m

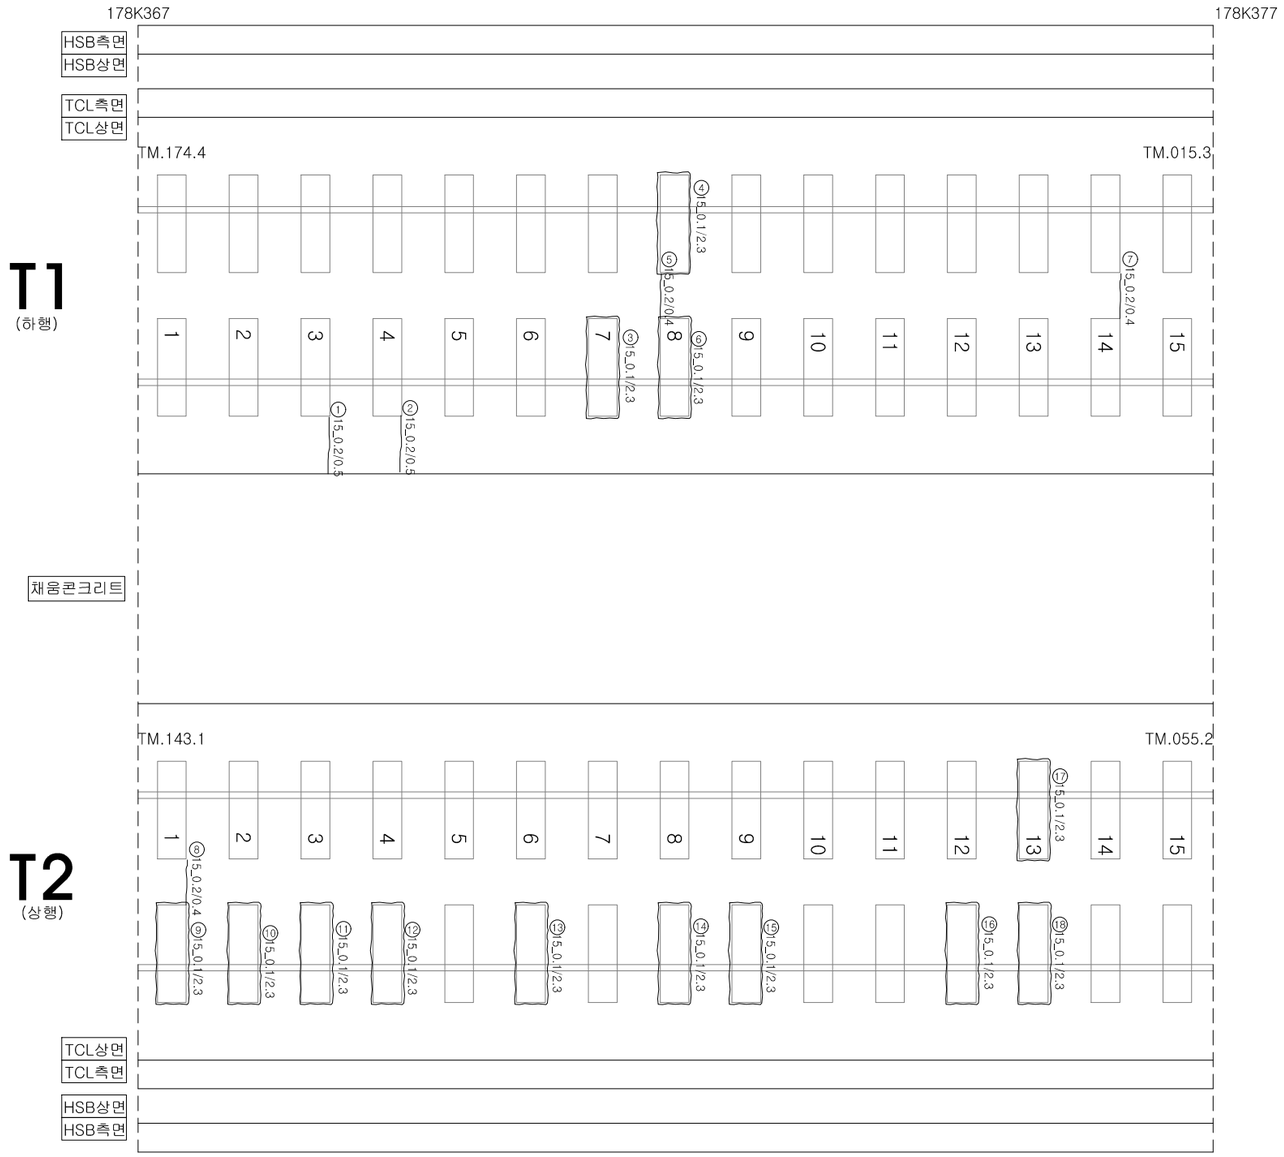
G100_ 장수고가_토공노반_137(178.367~178.377km, L=10m

연번	손상	폭		연장		비고	연번	손상	폭		연장		비고
1	균열	0.2	㎜	0.5	m								
2	균열	0.2	㎜	0.5	m								
3	경계부 균열	0.1	㎜	2.3	m								
4	경계부 균열	0.1	㎜	2.3	m								
5	균열	0.2	㎜	0.4	m								
6	경계부 균열	0.1	㎜	2.3	m								
7	균열	0.2	㎜	0.4	m								
8	균열	0.2	㎜	0.4	m								
9	경계부 균열	0.1	㎜	2.3	m								
10	경계부 균열	0.1	㎜	2.3	m								
11	경계부 균열	0.1	㎜	2.3	m								
12	경계부 균열	0.1	㎜	2.3	m								
13	경계부 균열	0.1	㎜	2.3	m								
14	경계부 균열	0.1	㎜	2.3	m								
15	경계부 균열	0.1	㎜	2.3	m								
16	경계부 균열	0.1	㎜	2.3	m								
17	경계부 균열	0.1	㎜	2.3	m								
18	경계부 균열	0.1	㎜	2.3	m

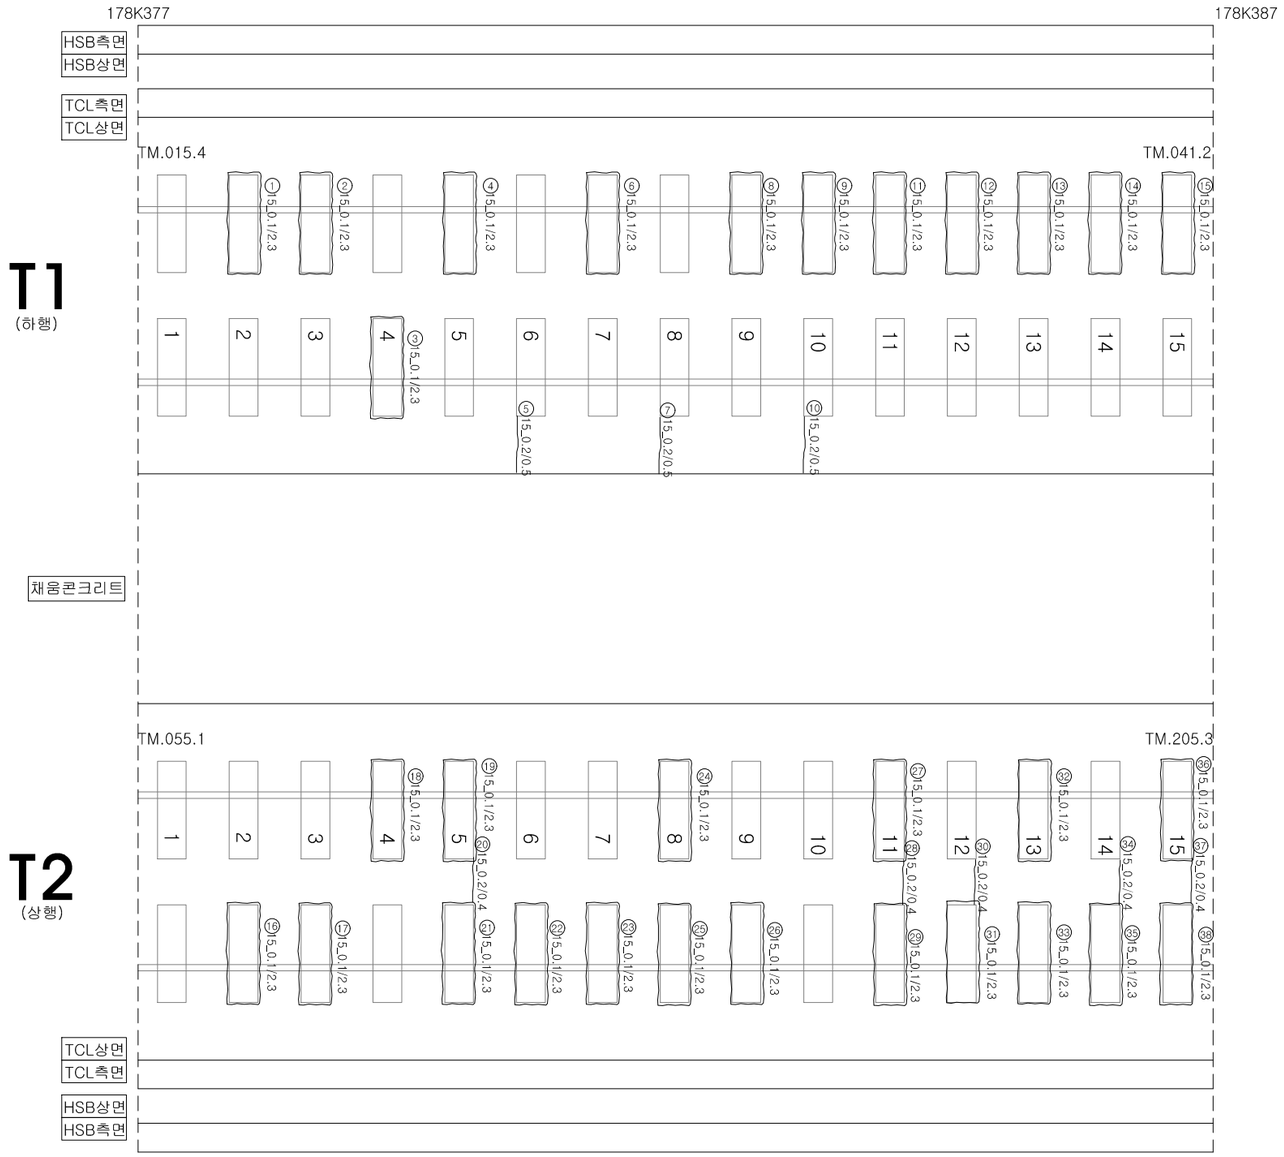
G100_ 장수고가_토공노반_138(178.377~178.387km, L=10m

연번	손상	폭		연장		비고	연번	손상	폭		연장		비고
1	경계부 균열	0.1	㎜	2.3	m								
2	경계부 균열	0.1	㎜	2.3	m								
3	경계부 균열	0.1	㎜	2.3	m								
4	경계부 균열	0.1	㎜	2.3	m								
5	균열	0.2	㎜	0.5	m								
6	경계부 균열	0.1	㎜	2.3	m								
7	균열	0.2	㎜	0.5	m								
8	경계부 균열	0.1	㎜	2.3	m								
9	경계부 균열	0.1	㎜	2.3	m								
10	균열	0.2	㎜	0.5	m								
11	경계부 균열	0.1	㎜	2.3	m								
12	경계부 균열	0.1	㎜	2.3	m								
13	경계부 균열	0.1	㎜	2.3	m								
14	경계부 균열	0.1	㎜	2.3	m								
15	경계부 균열	0.1	㎜	2.3	m								
16	경계부 균열	0.1	㎜	2.3	m								
17	경계부 균열	0.1	㎜	2.3	m								
18	경계부 균열	0.1	㎜	2.3	m								
19	경계부 균열	0.1	㎜	2.3	m								
20	균열	0.2	㎜	0.4	m								
21	경계부 균열	0.1	㎜	2.3	m								
22	경계부 균열	0.1	㎜	2.3	m								
23	경계부 균열	0.1	㎜	2.3	m								
24	경계부 균열	0.1	㎜	2.3	m								
25	경계부 균열	0.1	㎜	2.3	m								
26	경계부 균열	0.1	㎜	2.3	m								
27	경계부 균열	0.1	㎜	2.3	m								
28	균열	0.2	㎜	0.4	m								
29	경계부 균열	0.1	㎜	2.3	m								
30	균열	0.2	㎜	0.4	m								
31	경계부 균열	0.1	㎜	2.3	m								
32	경계부 균열	0.1	㎜	2.3	m

33	경계부 균열	0.1	㎜	2.3	m								
34	균열	0.2	㎜	0.4	m								
35	경계부 균열	0.1	㎜	2.3	m								
36	경계부 균열	0.1	㎜	2.3	m								
37	균열	0.2	㎜	0.4	m								
38	경계부 균열	0.1	㎜	2.3	m

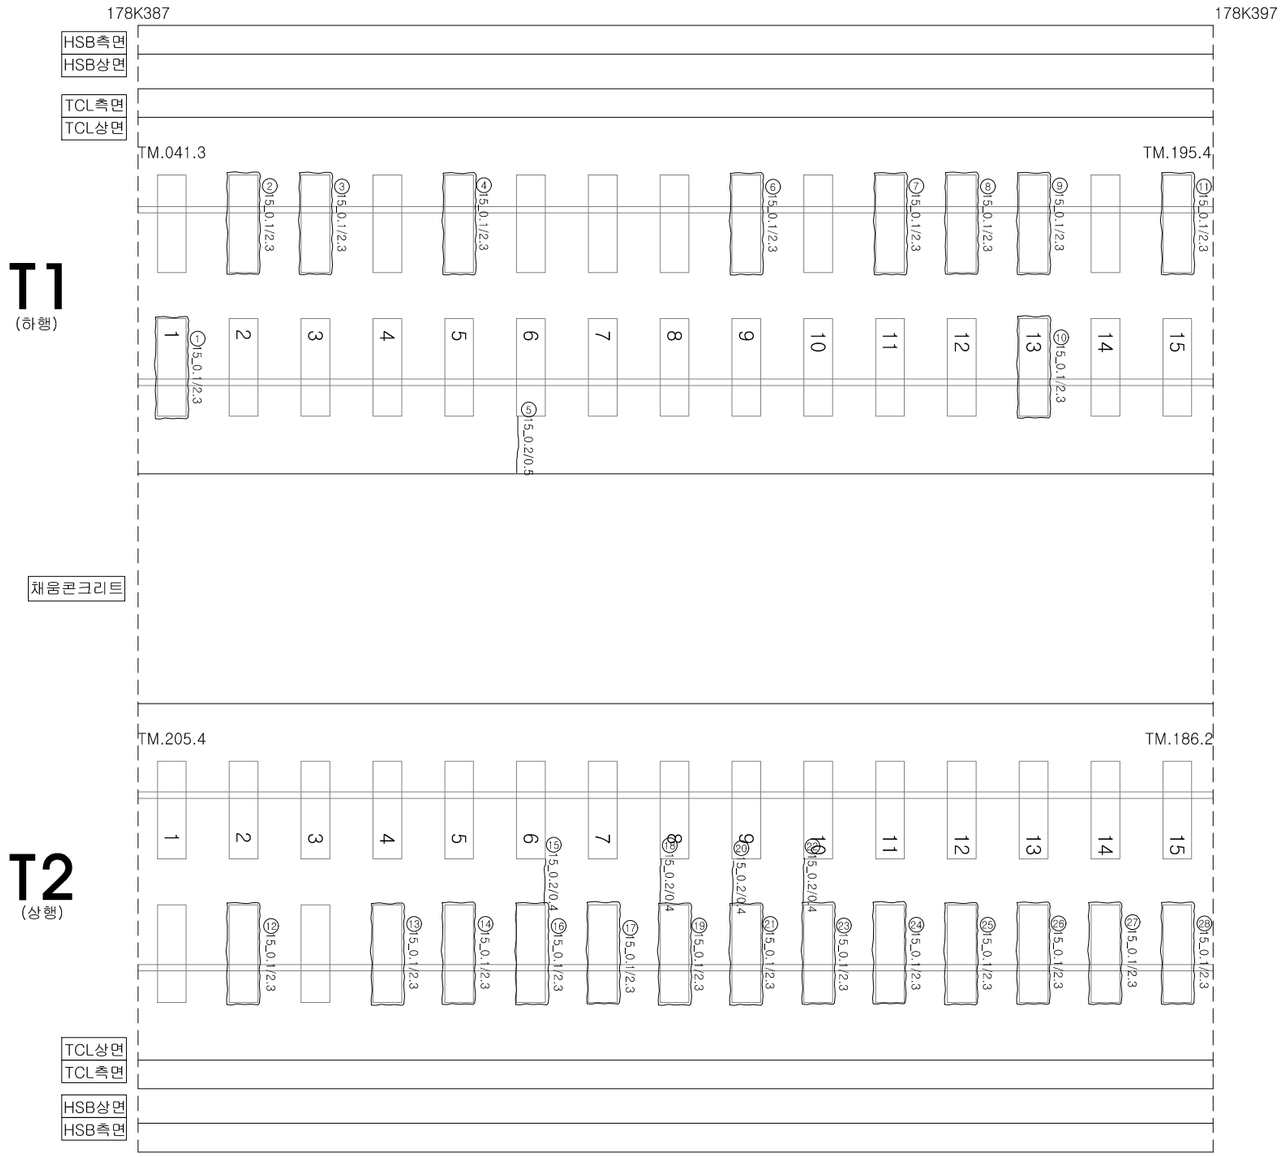
G100_ 장수고가_토공노반_139(178.387~178.397km, L=10m

연번	손상	폭		연장		비고	연번	손상	폭		연장		비고
1	경계부 균열	0.1	㎜	2.3	m								
2	경계부 균열	0.1	㎜	2.3	m								
3	경계부 균열	0.1	㎜	2.3	m								
4	경계부 균열	0.1	㎜	2.3	m								
5	균열	0.2	㎜	0.5	m								
6	경계부 균열	0.1	㎜	2.3	m								
7	경계부 균열	0.1	㎜	2.3	m								
8	경계부 균열	0.1	㎜	2.3	m								
9	경계부 균열	0.1	㎜	2.3	m								
10	경계부 균열	0.1	㎜	2.3	m								
11	경계부 균열	0.1	㎜	2.3	m								
12	경계부 균열	0.1	㎜	2.3	m								
13	경계부 균열	0.1	㎜	2.3	m								
14	경계부 균열	0.1	㎜	2.3	m								
15	균열	0.2	㎜	0.4	m								
16	경계부 균열	0.1	㎜	2.3	m								
17	경계부 균열	0.1	㎜	2.3	m								
18	균열	0.2	㎜	0.4	m								
19	경계부 균열	0.1	㎜	2.3	m								
20	균열	0.2	㎜	0.4	m								
21	경계부 균열	0.1	㎜	2.3	m								
22	균열	0.2	㎜	0.4	m								
23	경계부 균열	0.1	㎜	2.3	m								
24	경계부 균열	0.1	㎜	2.3	m								
25	경계부 균열	0.1	㎜	2.3	m								
26	경계부 균열	0.1	㎜	2.3	m								
27	경계부 균열	0.1	㎜	2.3	m								
28	경계부 균열	0.1	㎜	2.3	m

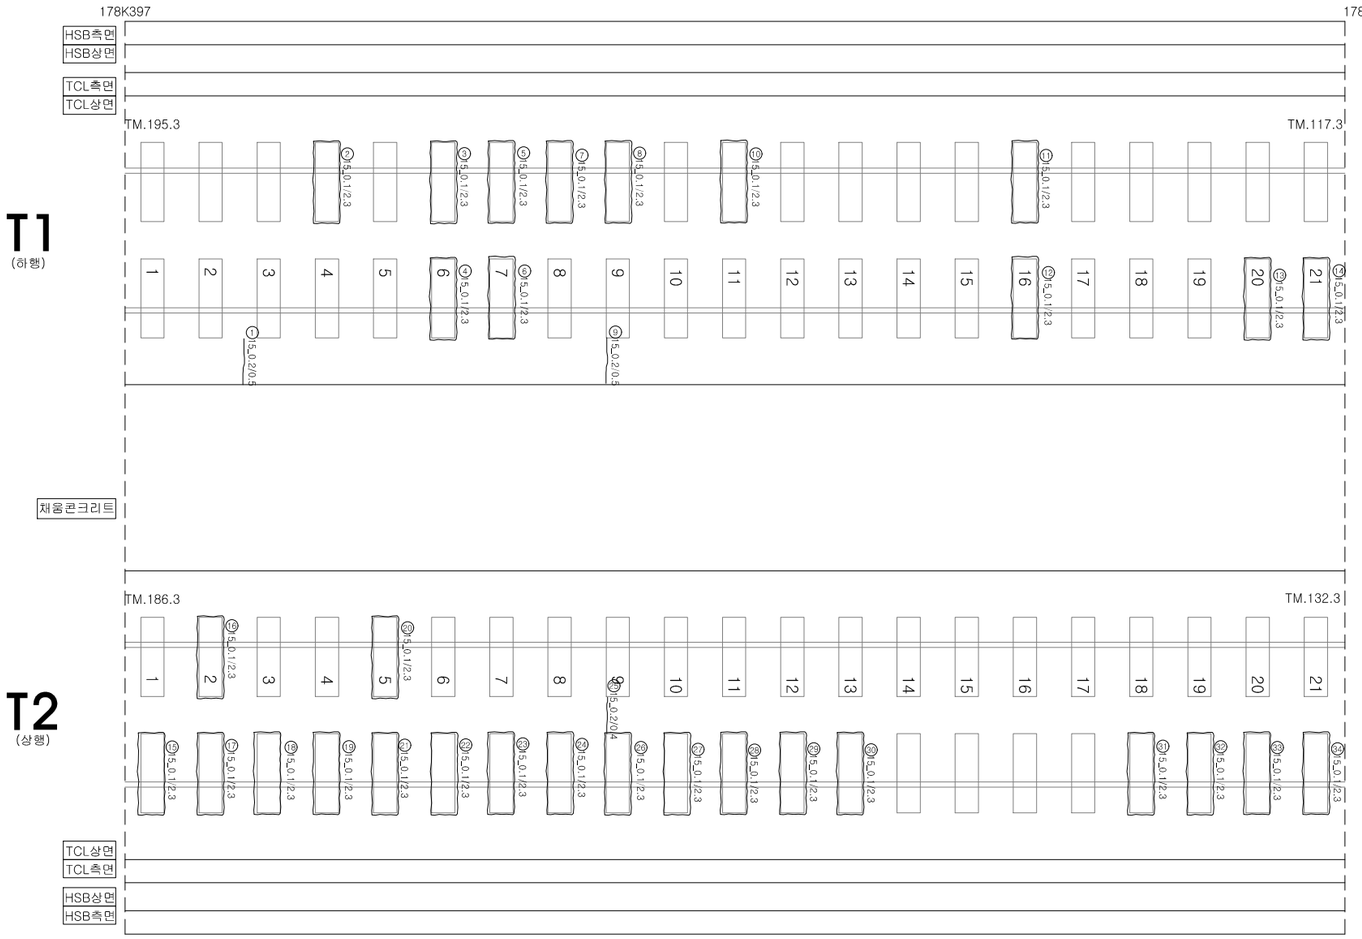
G100_ 장수고가_토공노반_140(178.397~178.407km, L=10m

연번	손상	폭		연장		비고	연번	손상	폭		연장		비고
1	균열	0.2	㎜	0.5	m								
2	경계부 균열	0.1	㎜	2.3	m								
3	경계부 균열	0.1	㎜	2.3	m								
4	경계부 균열	0.1	㎜	2.3	m								
5	경계부 균열	0.1	㎜	2.3	m								
6	경계부 균열	0.1	㎜	2.3	m								
7	경계부 균열	0.1	㎜	2.3	m								
8	경계부 균열	0.1	㎜	2.3	m								
9	균열	0.2	㎜	0.5	m								
10	경계부 균열	0.1	㎜	2.3	m								
11	경계부 균열	0.1	㎜	2.3	m								
12	경계부 균열	0.1	㎜	2.3	m								
13	경계부 균열	0.1	㎜	2.3	m								
14	경계부 균열	0.1	㎜	2.3	m								
15	경계부 균열	0.1	㎜	2.3	m								
16	경계부 균열	0.1	㎜	2.3	m								
17	경계부 균열	0.1	㎜	2.3	m								
18	경계부 균열	0.1	㎜	2.3	m								
19	경계부 균열	0.1	㎜	2.3	m								
20	경계부 균열	0.1	㎜	2.3	m								
21	경계부 균열	0.1	㎜	2.3	m								
22	경계부 균열	0.1	㎜	2.3	m								
23	경계부 균열	0.1	㎜	2.3	m								
24	경계부 균열	0.1	㎜	2.3	m								
25	균열	0.2	㎜	0.4	m								
26	경계부 균열	0.1	㎜	2.3	m								
27	경계부 균열	0.1	㎜	2.3	m								
28	경계부 균열	0.1	㎜	2.3	m								
29	경계부 균열	0.1	㎜	2.3	m								
30	경계부 균열	0.1	㎜	2.3	m								
31	경계부 균열	0.1	㎜	2.3	m

32	경계부 균열	0.1	㎜	2.3	m								
33	경계부 균열	0.1	㎜	2.3	m								
34	경계부 균열	0.1	㎜	2.3	m

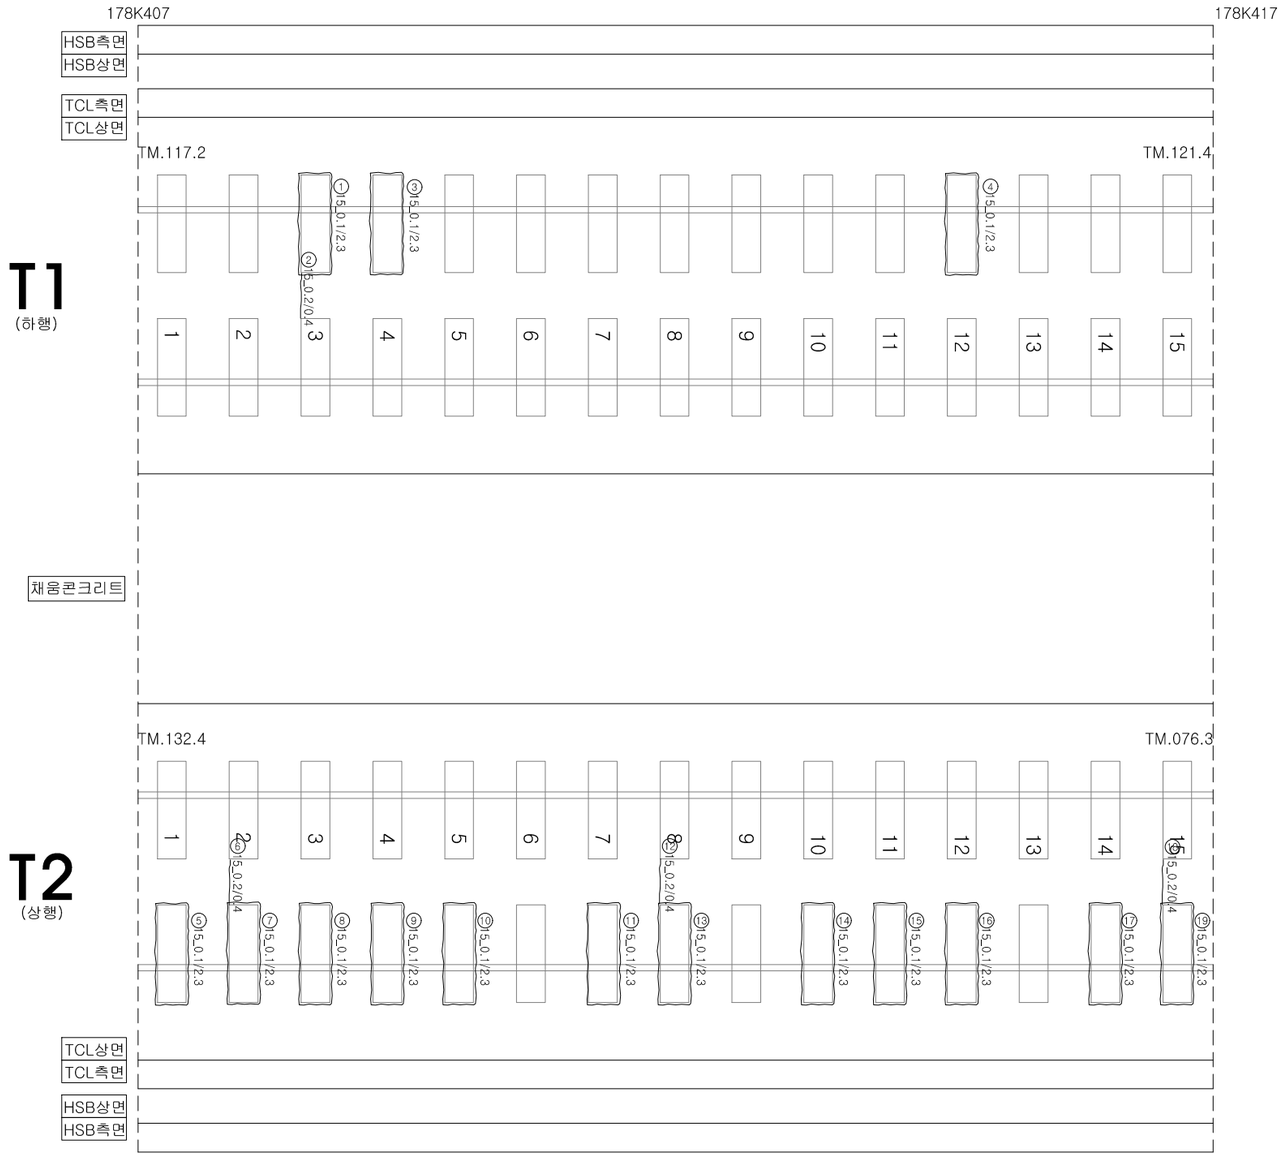
G100_ 장수고가_토공노반_141(178.407~178.417km, L=10m

연번	손상	폭		연장		비고	연번	손상	폭		연장		비고
1	경계부 균열	0.1	㎜	2.3	m								
2	균열	0.2	㎜	0.4	m								
3	경계부 균열	0.1	㎜	2.3	m								
4	경계부 균열	0.1	㎜	2.3	m								
5	경계부 균열	0.1	㎜	2.3	m								
6	균열	0.2	㎜	0.4	m								
7	경계부 균열	0.1	㎜	2.3	m								
8	경계부 균열	0.1	㎜	2.3	m								
9	경계부 균열	0.1	㎜	2.3	m								
10	경계부 균열	0.1	㎜	2.3	m								
11	경계부 균열	0.1	㎜	2.3	m								
12	균열	0.2	㎜	0.4	m								
13	경계부 균열	0.1	㎜	2.3	m								
14	경계부 균열	0.1	㎜	2.3	m								
15	경계부 균열	0.1	㎜	2.3	m								
16	경계부 균열	0.1	㎜	2.3	m								
17	경계부 균열	0.1	㎜	2.3	m								
18	균열	0.2	㎜	0.4	m								
19	경계부 균열	0.1	㎜	2.3	m
