68. G100_장수고가_토공노반

점검 일자	2017. 07.12~2017. 10.25
평균 기온	11.8 ~ 21.6℃

호남고속선 장수고가_토공노반_1(177.007~177.017km, L=10m)

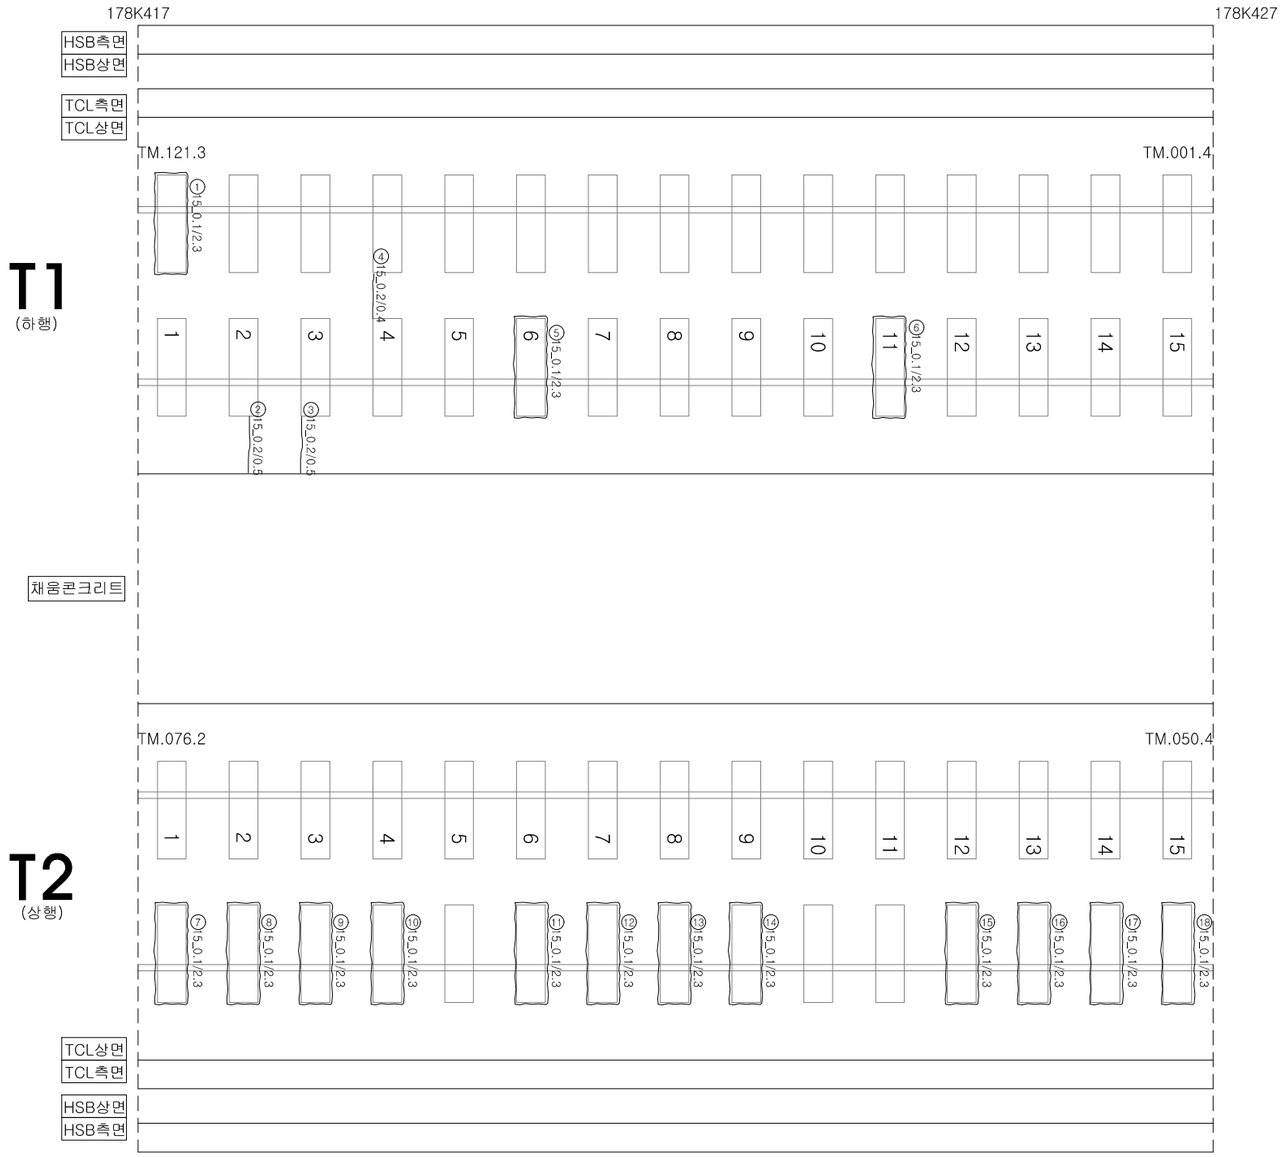
G100_ 장수고가_토공노반_142(178.417~178.427km, L=10m

연번	손상	폭		연장		비고	연번	손상	폭		연장		비고
1	경계부 균열	0.1	㎜	2.3	m								
2	균열	0.2	㎜	0.5	m								
3	균열	0.2	㎜	0.5	m								
4	균열	0.2	㎜	0.4	m								
5	경계부 균열	0.1	㎜	2.3	m								
6	경계부 균열	0.1	㎜	2.3	m								
7	경계부 균열	0.1	㎜	2.3	m								
8	경계부 균열	0.1	㎜	2.3	m								
9	경계부 균열	0.1	㎜	2.3	m								
10	경계부 균열	0.1	㎜	2.3	m								
11	경계부 균열	0.1	㎜	2.3	m								
12	경계부 균열	0.1	㎜	2.3	m								
13	경계부 균열	0.1	㎜	2.3	m								
14	경계부 균열	0.1	㎜	2.3	m								
15	경계부 균열	0.1	㎜	2.3	m								
16	경계부 균열	0.1	㎜	2.3	m								
17	경계부 균열	0.1	㎜	2.3	m								
18	경계부 균열	0.1	㎜	2.3	m

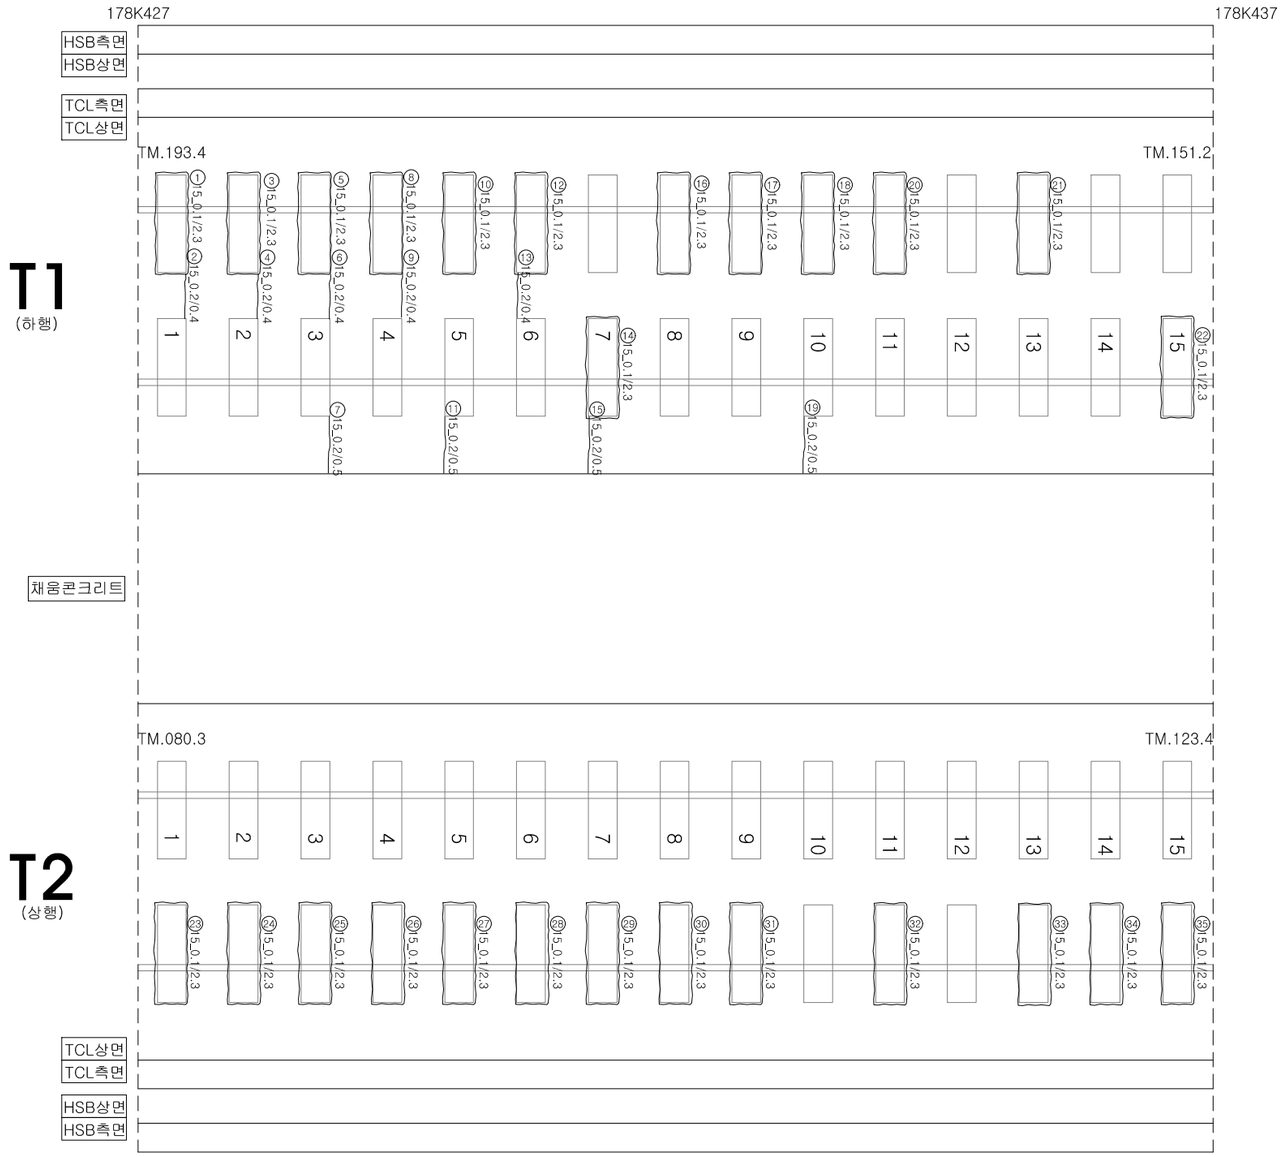
외관조사망도 번호
G100_ 장수고가_토공노반_143(178.427~178.437km, L=10m

연번	손상	폭		연장		비고	연번	손상	폭		연장		비고
1	경계부 균열	0.1	㎜	2.3	m								
2	균열	0.2	㎜	0.4	m								
3	경계부 균열	0.1	㎜	2.3	m								
4	균열	0.2	㎜	0.4	m								
5	경계부 균열	0.1	㎜	2.3	m								
6	균열	0.2	㎜	0.4	m								
7	균열	0.2	㎜	0.5	m								
8	경계부 균열	0.1	㎜	2.3	m								
9	균열	0.2	㎜	0.4	m								
10	경계부 균열	0.1	㎜	2.3	m								
11	균열	0.2	㎜	0.5	m								
12	경계부 균열	0.1	㎜	2.3	m								
13	균열	0.2	㎜	0.4	m								
14	경계부 균열	0.1	㎜	2.3	m								
15	균열	0.2	㎜	0.5	m								
16	경계부 균열	0.1	㎜	2.3	m								
17	경계부 균열	0.1	㎜	2.3	m								
18	경계부 균열	0.1	㎜	2.3	m								
19	균열	0.2	㎜	0.5	m								
20	경계부 균열	0.1	㎜	2.3	m								
21	경계부 균열	0.1	㎜	2.3	m								
22	경계부 균열	0.1	㎜	2.3	m								
23	경계부 균열	0.1	㎜	2.3	m								
24	경계부 균열	0.1	㎜	2.3	m								
25	경계부 균열	0.1	㎜	2.3	m								
26	경계부 균열	0.1	㎜	2.3	m								
27	경계부 균열	0.1	㎜	2.3	m								
28	경계부 균열	0.1	㎜	2.3	m								
29	경계부 균열	0.1	㎜	2.3	m								
30	경계부 균열	0.1	㎜	2.3	m								
31	경계부 균열	0.1	㎜	2.3	m								
32	경계부 균열	0.1	㎜	2.3	m

33	경계부 균열	0.1	㎜	2.3	m								
34	경계부 균열	0.1	㎜	2.3	m								
35	경계부 균열	0.1	㎜	2.3	m

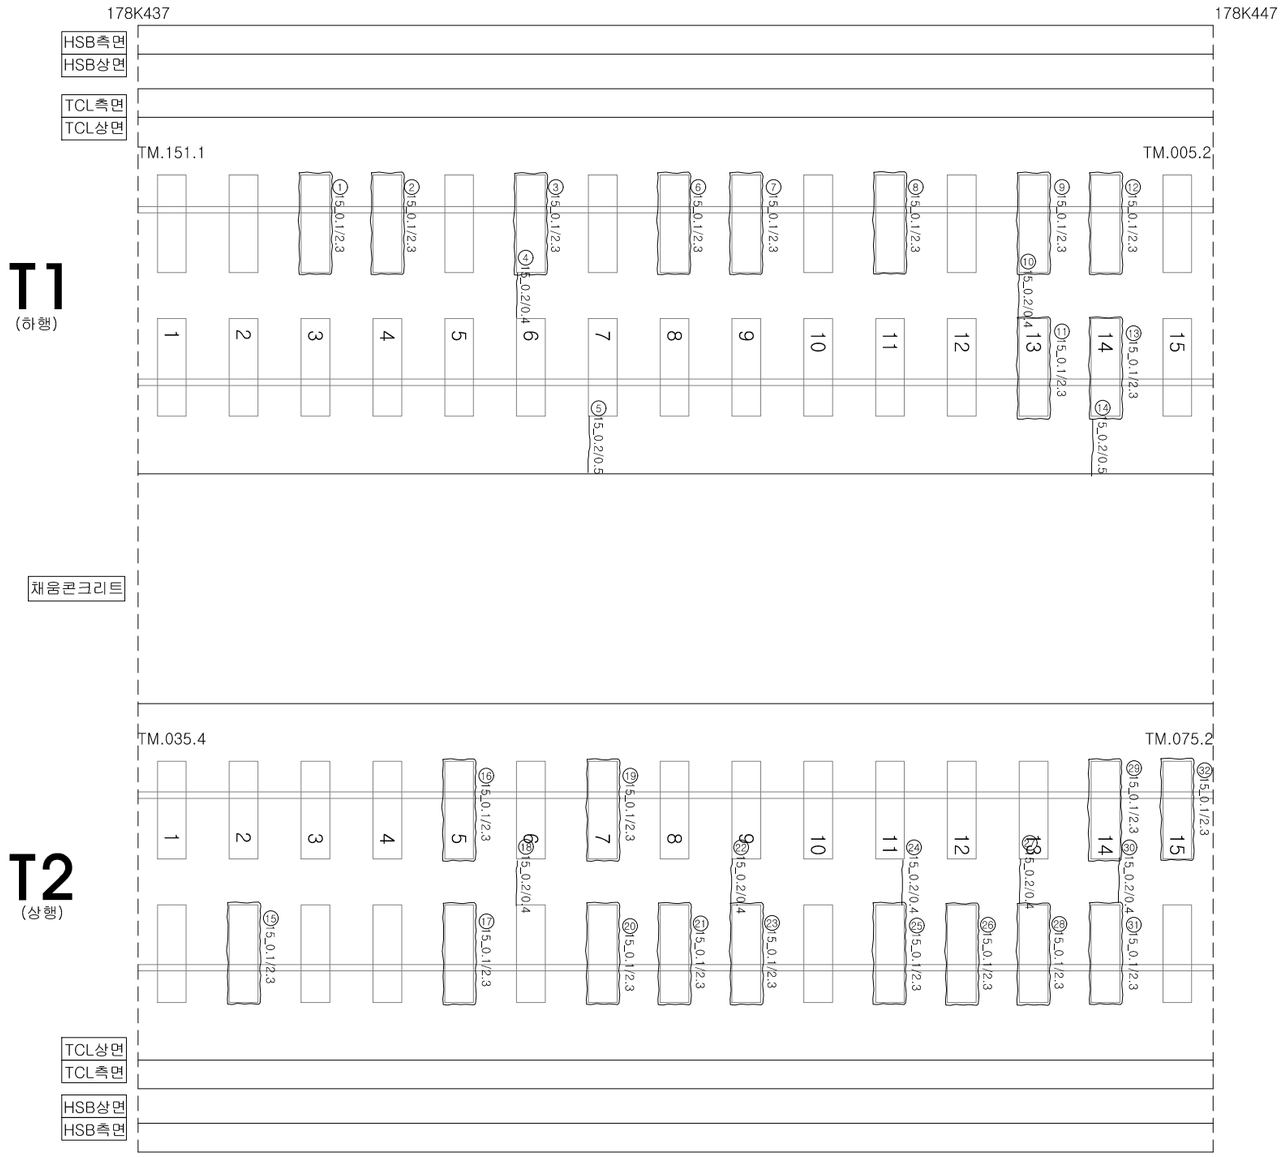
외관조사망도 번호
G100_ 장수고가_토공노반_144(178.437~178.447km, L=10m

연번	손상	폭		연장		비고	연번	손상	폭		연장		비고
1	경계부 균열	0.1	㎜	2.3	m								
2	경계부 균열	0.1	㎜	2.3	m								
3	경계부 균열	0.1	㎜	2.3	m								
4	균열	0.2	㎜	0.4	m								
5	균열	0.2	㎜	0.5	m								
6	경계부 균열	0.1	㎜	2.3	m								
7	경계부 균열	0.1	㎜	2.3	m								
8	경계부 균열	0.1	㎜	2.3	m								
9	경계부 균열	0.1	㎜	2.3	m								
10	균열	0.2	㎜	0.4	m								
11	경계부 균열	0.1	㎜	2.3	m								
12	경계부 균열	0.1	㎜	2.3	m								
13	경계부 균열	0.1	㎜	2.3	m								
14	균열	0.2	㎜	0.5	m								
15	경계부 균열	0.1	㎜	2.3	m								
16	경계부 균열	0.1	㎜	2.3	m								
17	경계부 균열	0.1	㎜	2.3	m								
18	균열	0.2	㎜	0.4	m								
19	경계부 균열	0.1	㎜	2.3	m								
20	경계부 균열	0.1	㎜	2.3	m								
21	경계부 균열	0.1	㎜	2.3	m								
22	균열	0.2	㎜	0.4	m								
23	경계부 균열	0.1	㎜	2.3	m								
24	균열	0.2	㎜	0.4	m								
25	경계부 균열	0.1	㎜	2.3	m								
26	경계부 균열	0.1	㎜	2.3	m								
27	균열	0.2	㎜	0.4	m								
28	경계부 균열	0.1	㎜	2.3	m								
29	경계부 균열	0.1	㎜	2.3	m								
30	균열	0.2	㎜	0.4	m								
31	경계부 균열	0.1	㎜	2.3	m								
32	경계부 균열	0.1	㎜	2.3	m

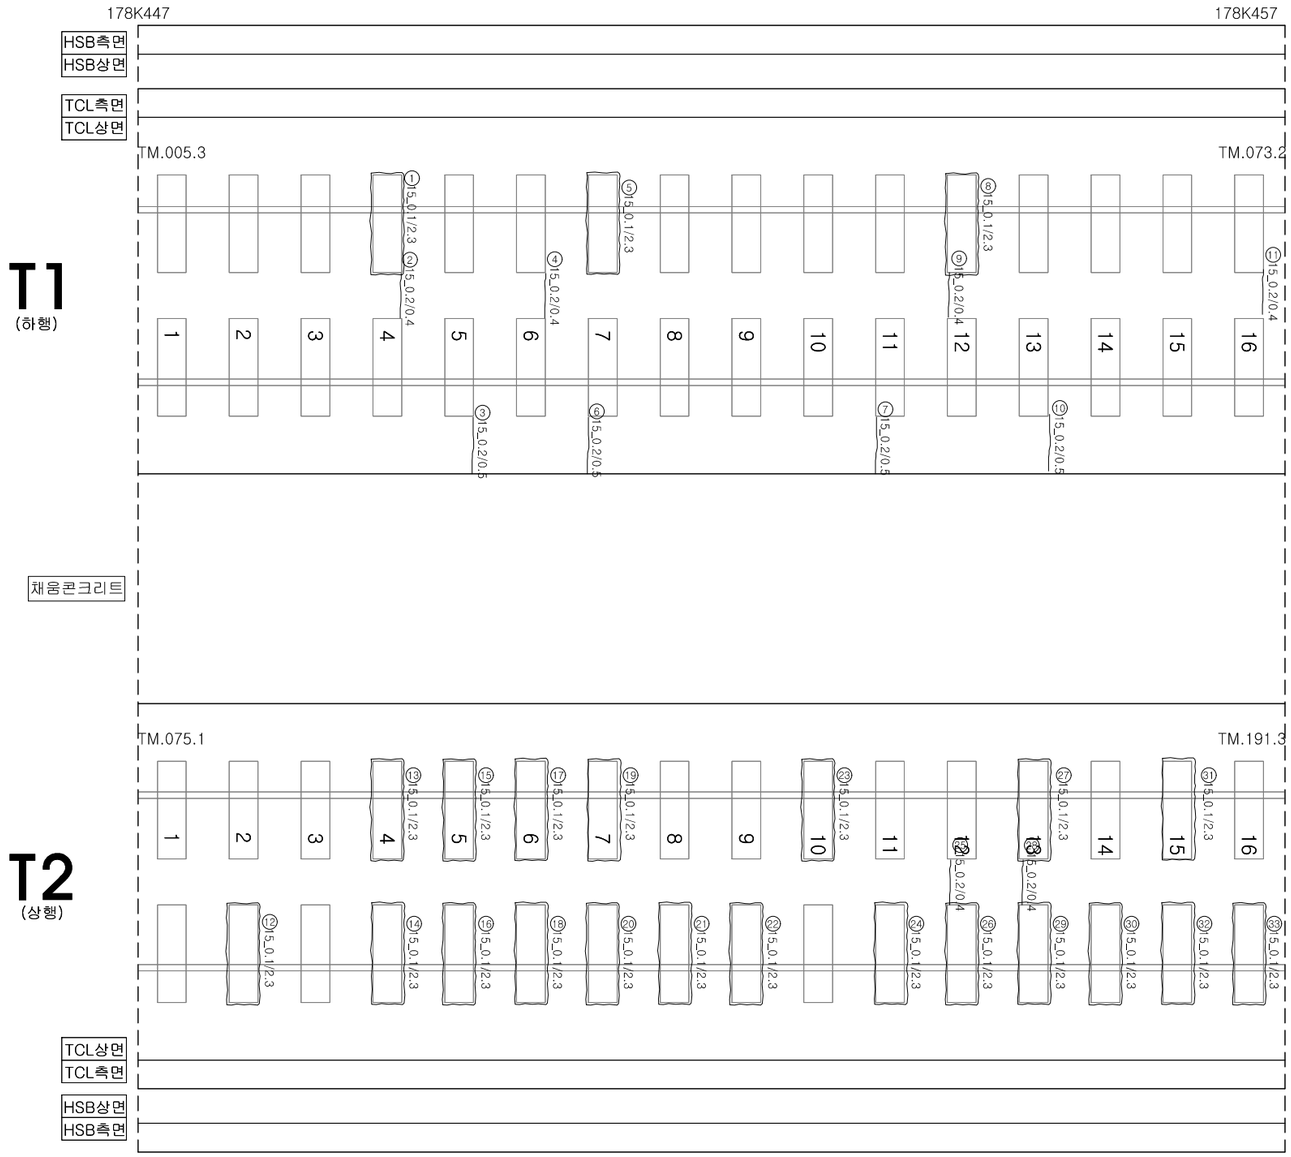
G100_ 장수고가_토공노반_145(178.447~178.457km, L=10m

연번	손상	폭		연장		비고	연번	손상	폭		연장		비고
1	경계부 균열	0.1	㎜	2.3	m								
2	균열	0.2	㎜	0.4	m								
3	균열	0.2	㎜	0.5	m								
4	균열	0.2	㎜	0.4	m								
5	경계부 균열	0.1	㎜	2.3	m								
6	균열	0.2	㎜	0.5	m								
7	균열	0.2	㎜	0.5	m								
8	경계부 균열	0.1	㎜	2.3	m								
9	균열	0.2	㎜	0.4	m								
10	균열	0.2	㎜	0.5	m								
11	균열	0.2	㎜	0.4	m								
12	경계부 균열	0.1	㎜	2.3	m								
13	경계부 균열	0.1	㎜	2.3	m								
14	경계부 균열	0.1	㎜	2.3	m								
15	경계부 균열	0.1	㎜	2.3	m								
16	경계부 균열	0.1	㎜	2.3	m								
17	경계부 균열	0.1	㎜	2.3	m								
18	경계부 균열	0.1	㎜	2.3	m								
19	경계부 균열	0.1	㎜	2.3	m								
20	경계부 균열	0.1	㎜	2.3	m								
21	경계부 균열	0.1	㎜	2.3	m								
22	경계부 균열	0.1	㎜	2.3	m								
23	경계부 균열	0.1	㎜	2.3	m								
24	경계부 균열	0.1	㎜	2.3	m								
25	균열	0.2	㎜	0.4	m								
26	경계부 균열	0.1	㎜	2.3	m								
27	경계부 균열	0.1	㎜	2.3	m								
28	균열	0.2	㎜	0.4	m								
29	경계부 균열	0.1	㎜	2.3	m								
30	경계부 균열	0.1	㎜	2.3	m								
31	경계부 균열	0.1	㎜	2.3	m								
32	경계부 균열	0.1	㎜	2.3	m

33	경계부 균열	0.1	㎜	2.3	m

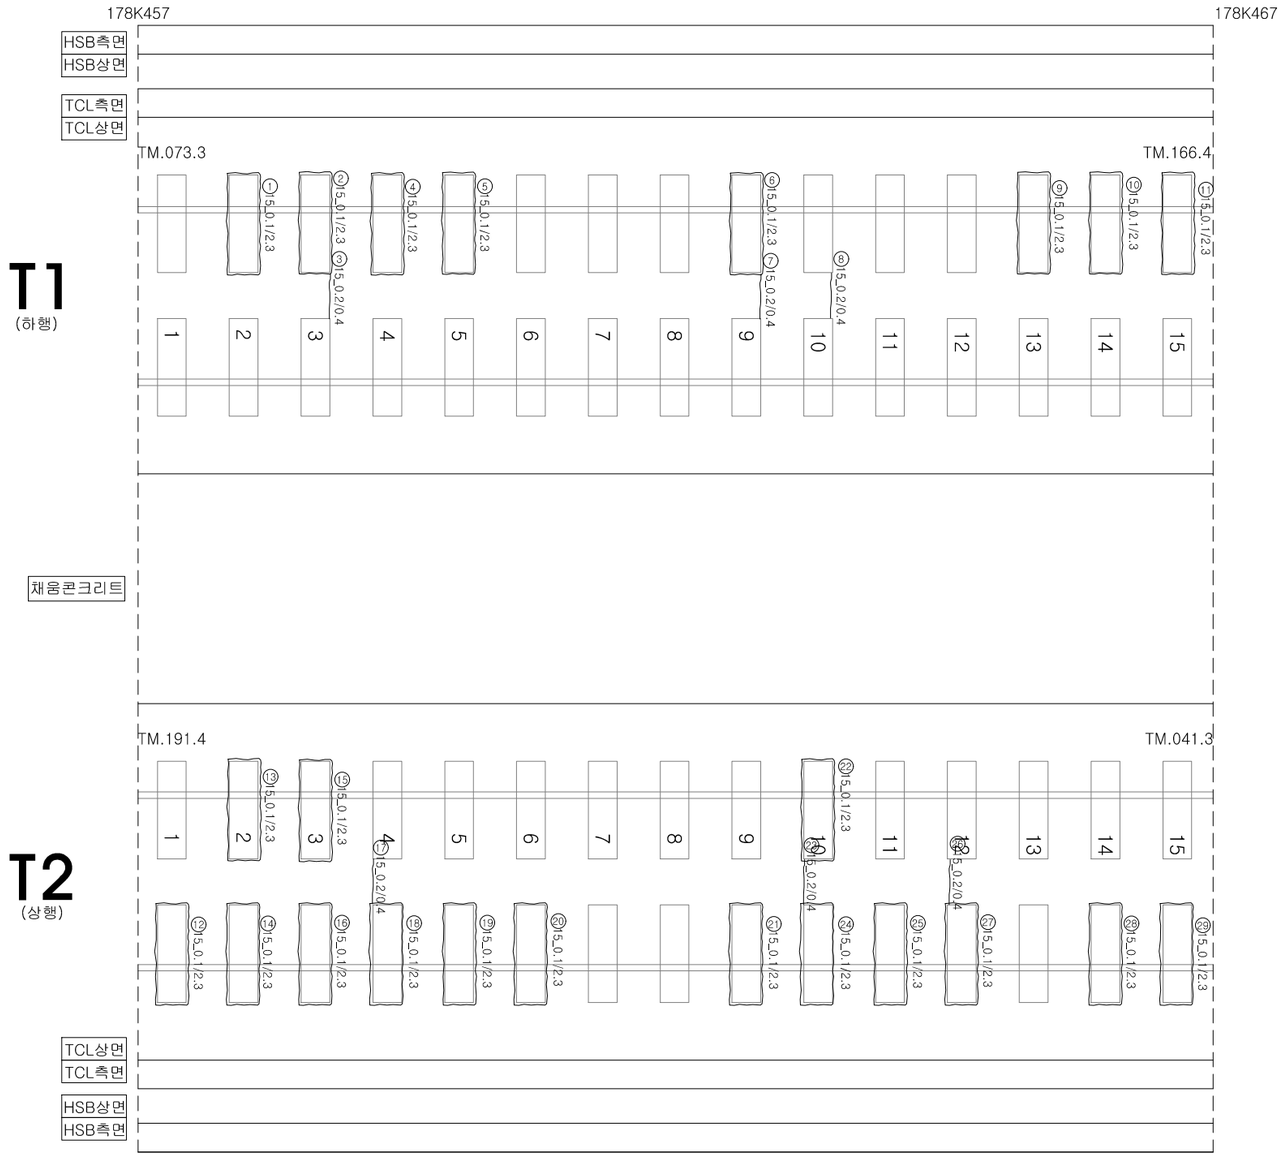
G100_ 장수고가_토공노반_146(178.457~178.467km, L=10m

연번	손상	폭		연장		비고	연번	손상	폭		연장		비고
1	경계부 균열	0.1	㎜	2.3	m								
2	경계부 균열	0.1	㎜	2.3	m								
3	균열	0.2	㎜	0.4	m								
4	경계부 균열	0.1	㎜	2.3	m								
5	경계부 균열	0.1	㎜	2.3	m								
6	경계부 균열	0.1	㎜	2.3	m								
7	균열	0.2	㎜	0.4	m								
8	균열	0.2	㎜	0.4	m								
9	경계부 균열	0.1	㎜	2.3	m								
10	경계부 균열	0.1	㎜	2.3	m								
11	경계부 균열	0.1	㎜	2.3	m								
12	경계부 균열	0.1	㎜	2.3	m								
13	경계부 균열	0.1	㎜	2.3	m								
14	경계부 균열	0.1	㎜	2.3	m								
15	경계부 균열	0.1	㎜	2.3	m								
16	경계부 균열	0.1	㎜	2.3	m								
17	균열	0.2	㎜	0.4	m								
18	경계부 균열	0.1	㎜	2.3	m								
19	경계부 균열	0.1	㎜	2.3	m								
20	경계부 균열	0.1	㎜	2.3	m								
21	경계부 균열	0.1	㎜	2.3	m								
22	경계부 균열	0.1	㎜	2.3	m								
23	균열	0.2	㎜	0.4	m								
24	경계부 균열	0.1	㎜	2.3	m								
25	경계부 균열	0.1	㎜	2.3	m								
26	균열	0.2	㎜	0.4	m								
27	경계부 균열	0.1	㎜	2.3	m								
28	경계부 균열	0.1	㎜	2.3	m								
29	경계부 균열	0.1	㎜	2.3	m

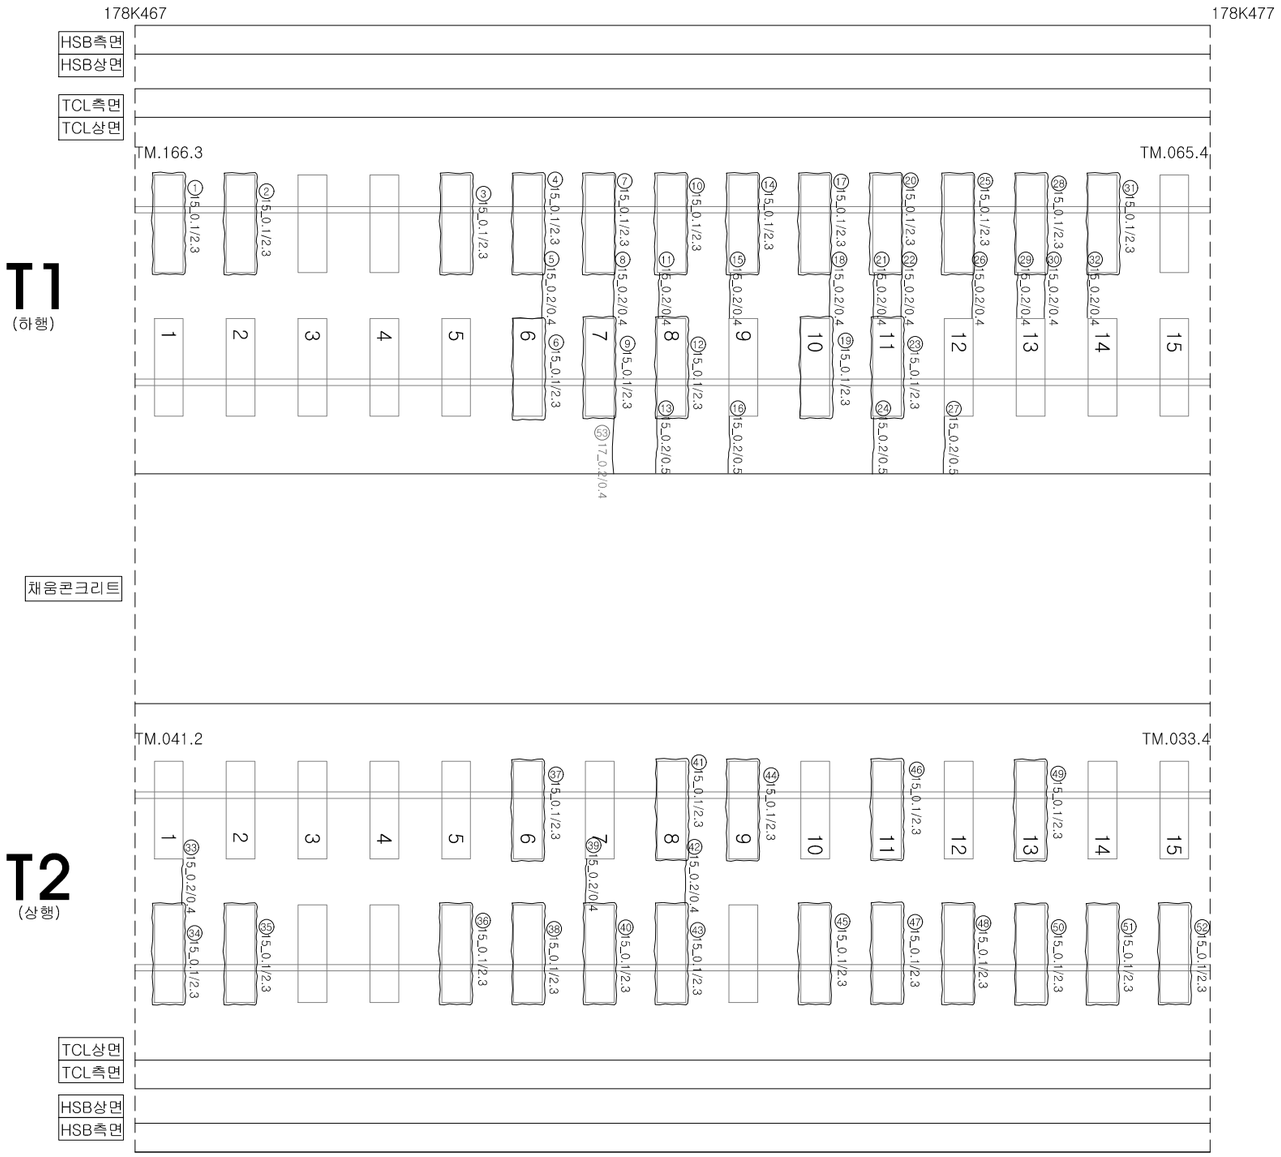
G100_ 장수고가_토공노반_147(178.467~178.477km, L=10m

연번	손상	폭		연장		비고	연번	손상	폭		연장		비고
1	경계부 균열	0.1	㎜	2.3	m								
2	경계부 균열	0.1	㎜	2.3	m								
3	경계부 균열	0.1	㎜	2.3	m								
4	경계부 균열	0.1	㎜	2.3	m								
5	균열	0.2	㎜	0.4	m								
6	경계부 균열	0.1	㎜	2.3	m								
7	경계부 균열	0.1	㎜	2.3	m								
8	균열	0.2	㎜	0.4	m								
9	경계부 균열	0.1	㎜	2.3	m								
10	경계부 균열	0.1	㎜	2.3	m								
11	균열	0.2	㎜	0.4	m								
12	경계부 균열	0.1	㎜	2.3	m								
13	균열	0.2	㎜	0.5	m								
14	경계부 균열	0.1	㎜	2.3	m								
15	균열	0.2	㎜	0.4	m								
16	균열	0.2	㎜	0.5	m								
17	경계부 균열	0.1	㎜	2.3	m								
18	균열	0.2	㎜	0.4	m								
19	경계부 균열	0.1	㎜	2.3	m								
20	경계부 균열	0.1	㎜	2.3	m								
21	균열	0.2	㎜	0.4	m								
22	균열	0.2	㎜	0.4	m								
23	경계부 균열	0.1	㎜	2.3	m								
24	균열	0.2	㎜	0.5	m								
25	경계부 균열	0.1	㎜	2.3	m								
26	균열	0.2	㎜	0.4	m								
27	균열	0.2	㎜	0.5	m								
28	경계부 균열	0.1	㎜	2.3	m								
29	균열	0.2	㎜	0.4	m								
30	균열	0.2	㎜	0.4	m								
31	경계부 균열	0.1	㎜	2.3	m								
32	균열	0.2	㎜	0.4	m								
33	균열	0.2	㎜	0.4	m

34	경계부 균열	0.1	㎜	2.3	m								
35	경계부 균열	0.1	㎜	2.3	m								
36	경계부 균열	0.1	㎜	2.3	m								
37	경계부 균열	0.1	㎜	2.3	m								
38	경계부 균열	0.1	㎜	2.3	m								
39	균열	0.2	㎜	0.4	m								
40	경계부 균열	0.1	㎜	2.3	m								
41	경계부 균열	0.1	㎜	2.3	m								
42	균열	0.2	㎜	0.4	m								
43	경계부 균열	0.1	㎜	2.3	m								
44	경계부 균열	0.1	㎜	2.3	m								
45	경계부 균열	0.1	㎜	2.3	m								
46	경계부 균열	0.1	㎜	2.3	m								
47	경계부 균열	0.1	㎜	2.3	m								
48	경계부 균열	0.1	㎜	2.3	m								
49	경계부 균열	0.1	㎜	2.3	m								
50	경계부 균열	0.1	㎜	2.3	m								
51	경계부 균열	0.1	㎜	2.3	m								
52	경계부 균열	0.1	㎜	2.3	m								
53	균열	0.2	㎜	0.4	m

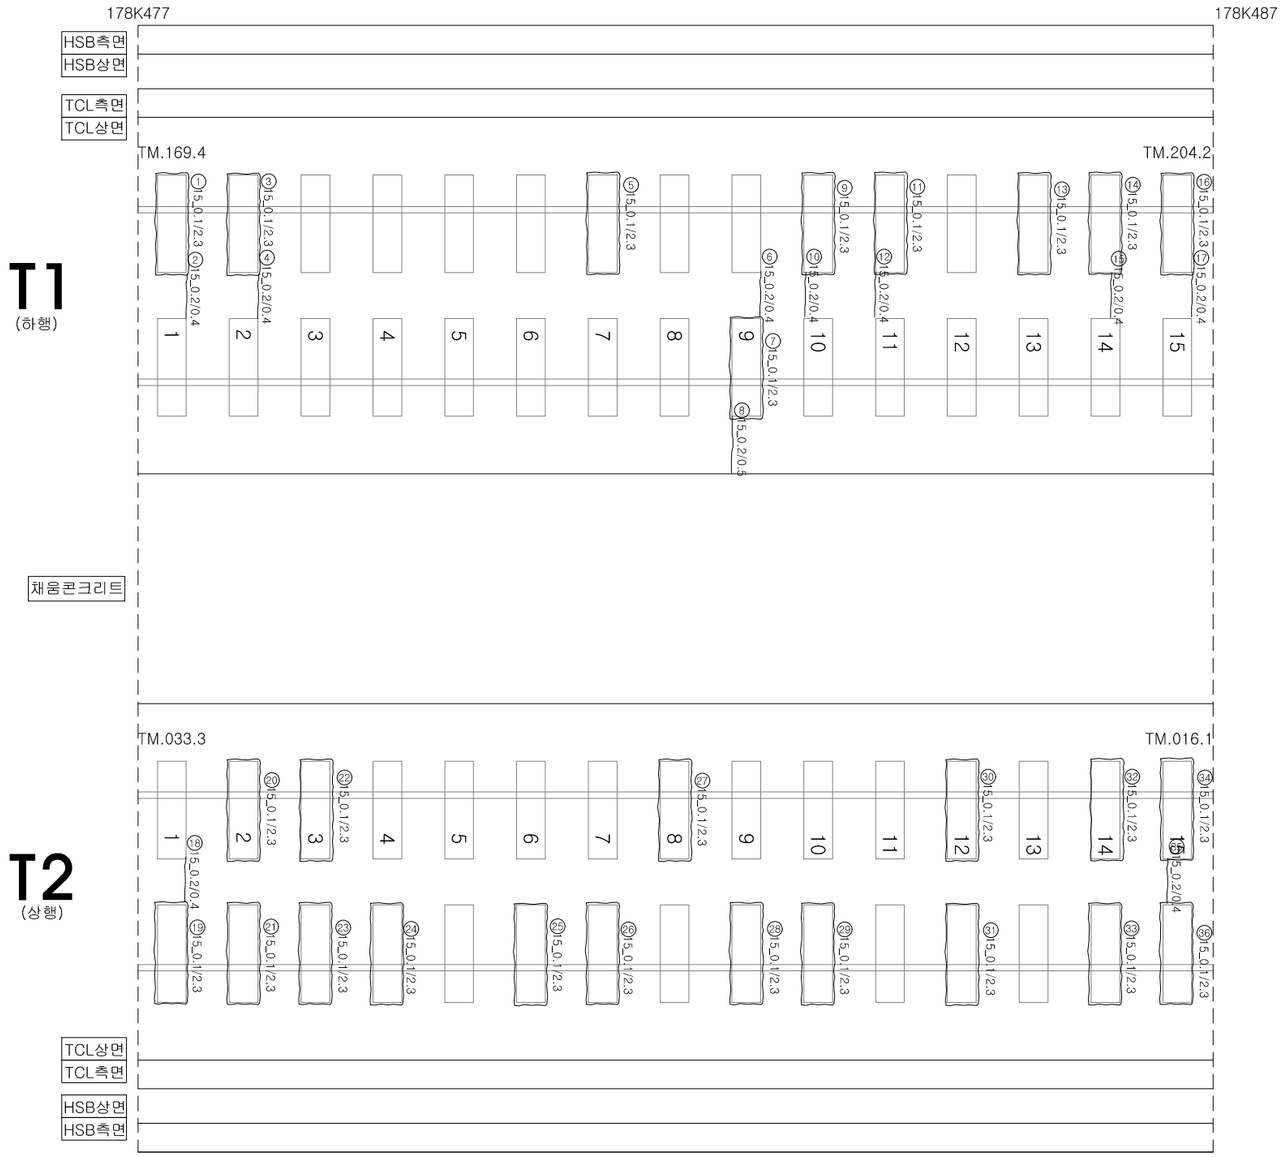
외관조사망도 번호
G100_ 장수고가_토공노반_148(178.477~178.487km, L=10m

연번	손상	폭		연장		비고	연번	손상	폭		연장		비고
1	경계부 균열	0.1	㎜	2.3	m								
2	균열	0.2	㎜	0.4	m								
3	경계부 균열	0.1	㎜	2.3	m								
4	균열	0.2	㎜	0.4	m								
5	경계부 균열	0.1	㎜	2.3	m								
6	균열	0.2	㎜	0.4	m								
7	경계부 균열	0.1	㎜	2.3	m								
8	균열	0.2	㎜	0.5	m								
9	경계부 균열	0.1	㎜	2.3	m								
10	균열	0.2	㎜	0.4	m								
11	경계부 균열	0.1	㎜	2.3	m								
12	균열	0.2	㎜	0.4	m								
13	경계부 균열	0.1	㎜	2.3	m								
14	경계부 균열	0.1	㎜	2.3	m								
15	균열	0.2	㎜	0.4	m								
16	경계부 균열	0.1	㎜	2.3	m								
17	균열	0.2	㎜	0.4	m								
18	균열	0.2	㎜	0.4	m								
19	경계부 균열	0.1	㎜	2.3	m								
20	경계부 균열	0.1	㎜	2.3	m								
21	경계부 균열	0.1	㎜	2.3	m								
22	경계부 균열	0.1	㎜	2.3	m								
23	경계부 균열	0.1	㎜	2.3	m								
24	경계부 균열	0.1	㎜	2.3	m								
25	경계부 균열	0.1	㎜	2.3	m								
26	경계부 균열	0.1	㎜	2.3	m								
27	경계부 균열	0.1	㎜	2.3	m								
28	경계부 균열	0.1	㎜	2.3	m								
29	경계부 균열	0.1	㎜	2.3	m								
30	경계부 균열	0.1	㎜	2.3	m								
31	경계부 균열	0.1	㎜	2.3	m								
32	경계부 균열	0.1	㎜	2.3	m

33	경계부 균열	0.1	㎜	2.3	m								
34	경계부 균열	0.1	㎜	2.3	m								
35	균열	0.2	㎜	0.4	m								
36	경계부 균열	0.1	㎜	2.3	m

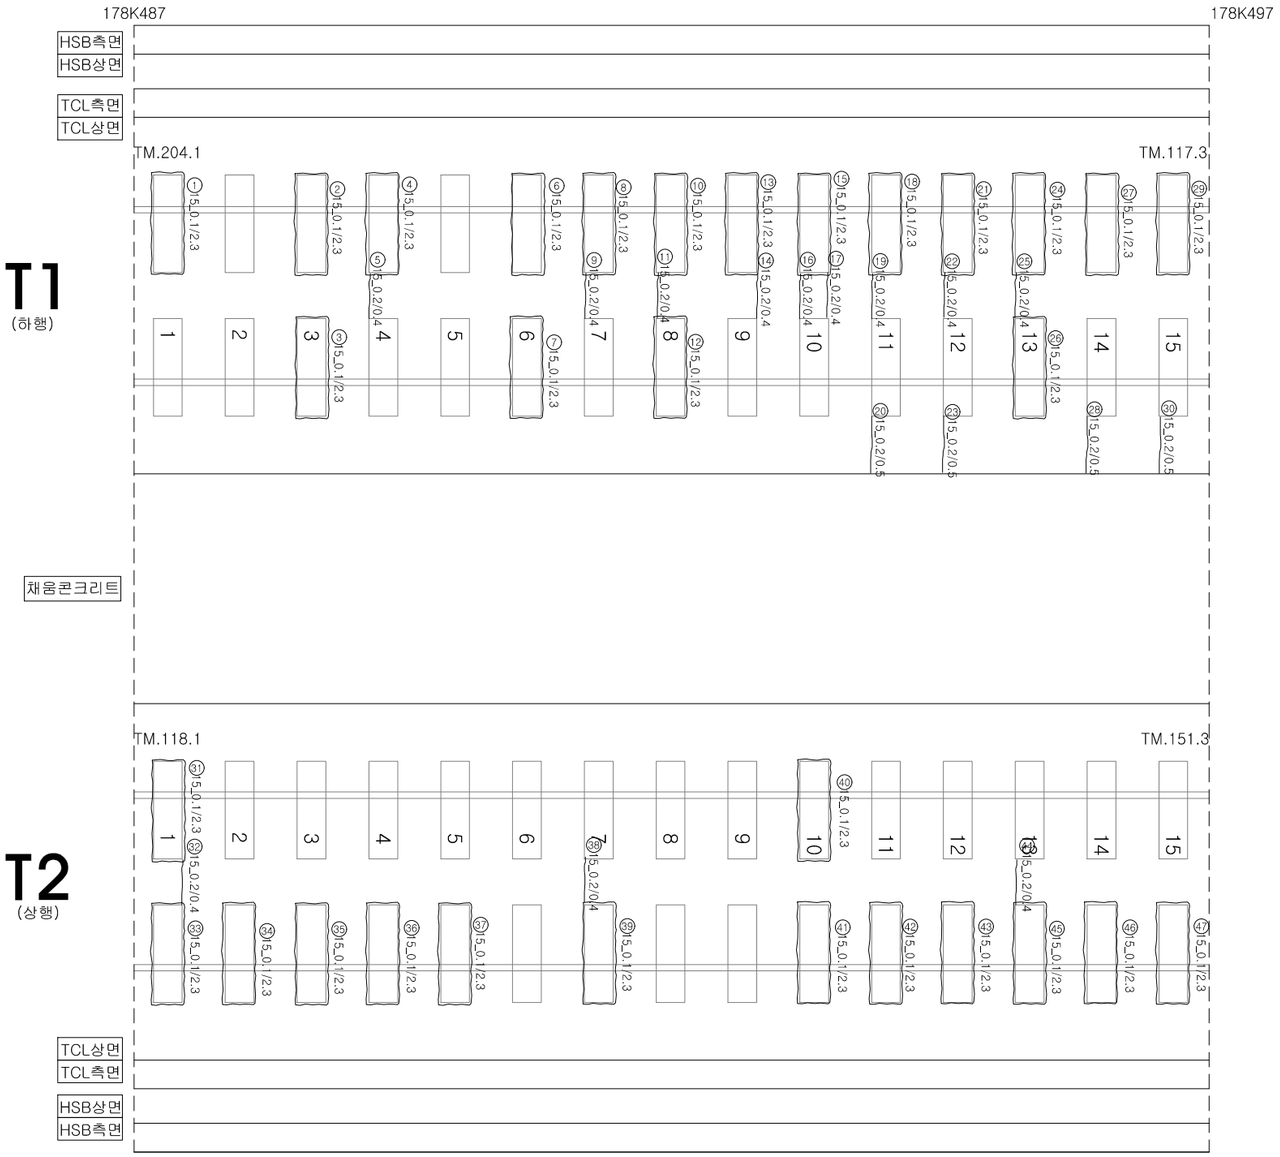
외관조사망도 번호
G100_ 장수고가_토공노반_149(178.487~178.497km, L=10m

연번	손상	폭		연장		비고	연번	손상	폭		연장		비고
1	경계부 균열	0.1	㎜	2.3	m								
2	경계부 균열	0.1	㎜	2.3	m								
3	경계부 균열	0.1	㎜	2.3	m								
4	경계부 균열	0.1	㎜	2.3	m								
5	균열	0.2	㎜	0.4	m								
6	경계부 균열	0.1	㎜	2.3	m								
7	경계부 균열	0.1	㎜	2.3	m								
8	경계부 균열	0.1	㎜	2.3	m								
9	균열	0.2	㎜	0.4	m								
10	경계부 균열	0.1	㎜	2.3	m								
11	균열	0.2	㎜	0.4	m								
12	경계부 균열	0.1	㎜	2.3	m								
13	경계부 균열	0.1	㎜	2.3	m								
14	균열	0.2	㎜	0.4	m								
15	경계부 균열	0.1	㎜	2.3	m								
16	균열	0.2	㎜	0.4	m								
17	균열	0.2	㎜	0.4	m								
18	경계부 균열	0.1	㎜	2.3	m								
19	균열	0.2	㎜	0.4	m								
20	균열	0.2	㎜	0.5	m								
21	경계부 균열	0.1	㎜	2.3	m								
22	균열	0.2	㎜	0.4	m								
23	균열	0.2	㎜	0.5	m								
24	경계부 균열	0.1	㎜	2.3	m								
25	균열	0.2	㎜	0.4	m								
26	경계부 균열	0.1	㎜	2.3	m								
27	경계부 균열	0.1	㎜	2.3	m								
28	균열	0.2	㎜	0.5	m								
29	경계부 균열	0.1	㎜	2.3	m								
30	균열	0.2	㎜	0.5	m								
31	경계부 균열	0.1	㎜	2.3	m								
32	균열	0.2	㎜	0.4	m								
33	경계부 균열	0.1	㎜	2.3	m

34	경계부 균열	0.1	㎜	2.3	m								
35	경계부 균열	0.1	㎜	2.3	m								
36	경계부 균열	0.1	㎜	2.3	m								
37	경계부 균열	0.1	㎜	2.3	m								
38	균열	0.2	㎜	0.4	m								
39	경계부 균열	0.1	㎜	2.3	m								
40	경계부 균열	0.1	㎜	2.3	m								
41	경계부 균열	0.1	㎜	2.3	m								
42	경계부 균열	0.1	㎜	2.3	m								
43	경계부 균열	0.1	㎜	2.3	m								
44	균열	0.2	㎜	0.4	m								
45	경계부 균열	0.1	㎜	2.3	m								
46	경계부 균열	0.1	㎜	2.3	m								
47	경계부 균열	0.1	㎜	2.3	m

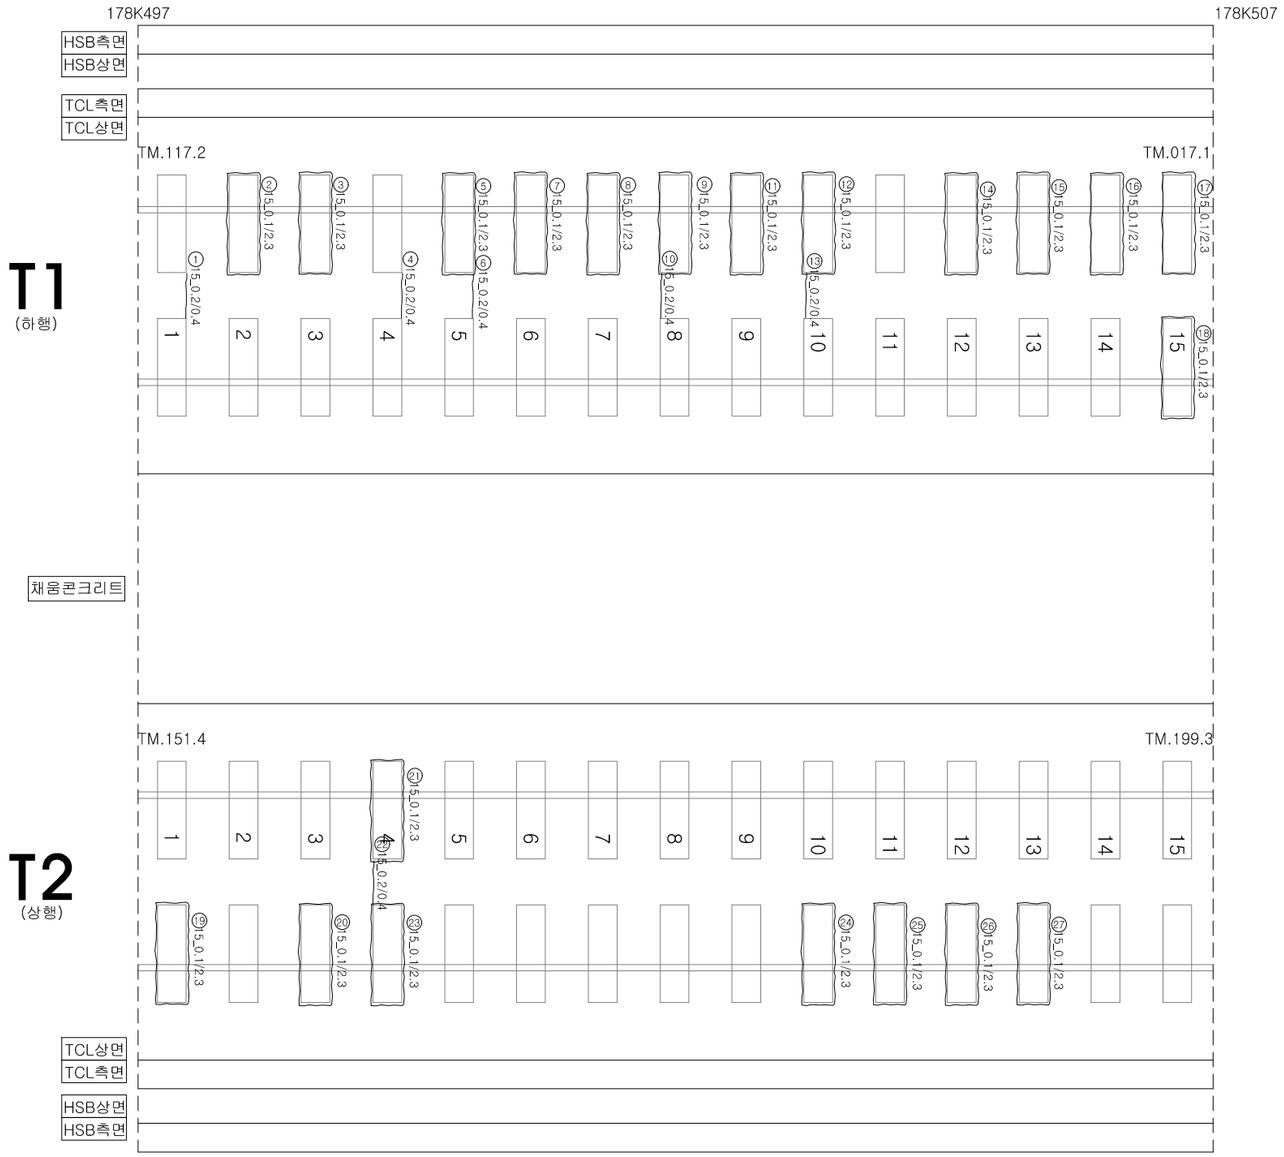
외관조사망도 번호
G100_ 장수고가_토공노반_150(178.497~178.507km, L=10m

연번	손상	폭		연장		비고	연번	손상	폭		연장		비고
1	균열	0.2	㎜	0.4	m								
2	경계부 균열	0.1	㎜	2.3	m								
3	경계부 균열	0.1	㎜	2.3	m								
4	균열	0.2	㎜	0.4	m								
5	경계부 균열	0.1	㎜	2.3	m								
6	균열	0.2	㎜	0.4	m								
7	경계부 균열	0.1	㎜	2.3	m								
8	경계부 균열	0.1	㎜	2.3	m								
9	경계부 균열	0.1	㎜	2.3	m								
10	균열	0.2	㎜	0.4	m								
11	경계부 균열	0.1	㎜	2.3	m								
12	경계부 균열	0.1	㎜	2.3	m								
13	균열	0.2	㎜	0.4	m								
14	경계부 균열	0.1	㎜	2.3	m								
15	경계부 균열	0.1	㎜	2.3	m								
16	경계부 균열	0.1	㎜	2.3	m								
17	경계부 균열	0.1	㎜	2.3	m								
18	경계부 균열	0.1	㎜	2.3	m								
19	경계부 균열	0.1	㎜	2.3	m								
20	경계부 균열	0.1	㎜	2.3	m								
21	경계부 균열	0.1	㎜	2.3	m								
22	균열	0.2	㎜	0.4	m								
23	경계부 균열	0.1	㎜	2.3	m								
24	경계부 균열	0.1	㎜	2.3	m								
25	경계부 균열	0.1	㎜	2.3	m								
26	경계부 균열	0.1	㎜	2.3	m								
27	경계부 균열	0.1	㎜	2.3	m

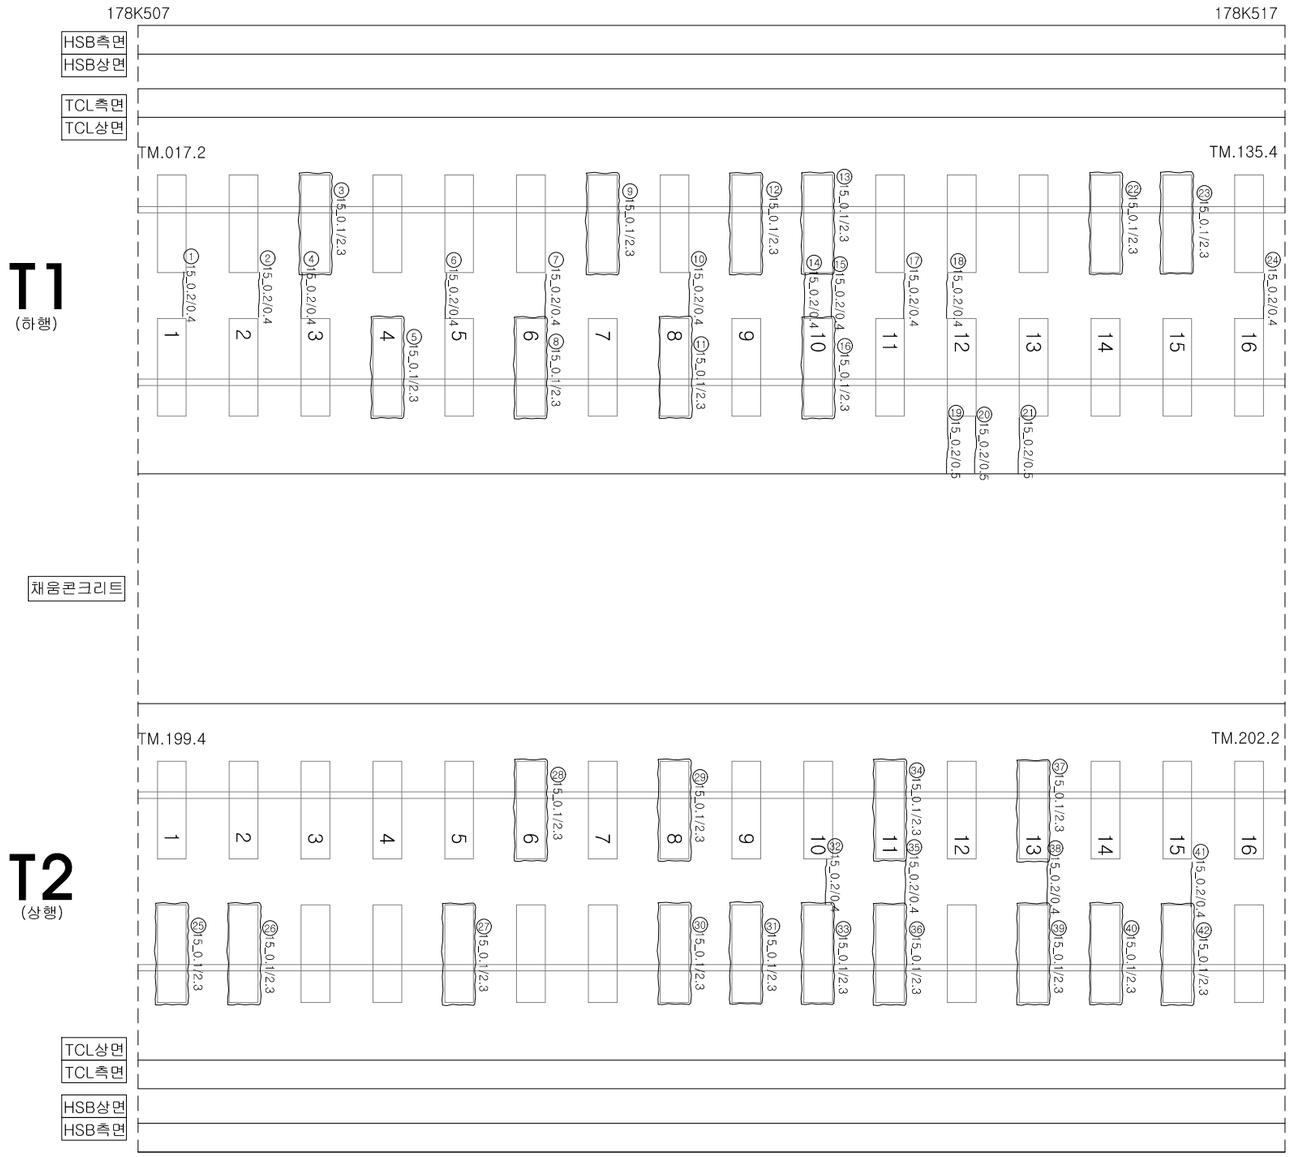
외관조사망도 번호
G100_ 장수고가_토공노반_151(178.507~178.517km, L=10m

연번	손상	폭		연장		비고	연번	손상	폭		연장		비고
1	균열	0.2	㎜	0.4	m								
2	균열	0.2	㎜	0.4	m								
3	경계부 균열	0.1	㎜	2.3	m								
4	균열	0.2	㎜	0.4	m								
5	경계부 균열	0.1	㎜	2.3	m								
6	균열	0.2	㎜	0.4	m								
7	균열	0.2	㎜	0.4	m								
8	경계부 균열	0.1	㎜	2.3	m								
9	경계부 균열	0.1	㎜	2.3	m								
10	균열	0.2	㎜	0.4	m								
11	경계부 균열	0.1	㎜	2.3	m								
12	경계부 균열	0.1	㎜	2.3	m								
13	경계부 균열	0.1	㎜	2.3	m								
14	균열	0.2	㎜	0.4	m								
15	균열	0.2	㎜	0.4	m								
16	경계부 균열	0.1	㎜	2.3	m								
17	균열	0.2	㎜	0.4	m								
18	균열	0.2	㎜	0.4	m								
19	균열	0.2	㎜	0.5	m								
20	균열	0.2	㎜	0.5	m								
21	균열	0.2	㎜	0.5	m								
22	경계부 균열	0.1	㎜	2.3	m								
23	경계부 균열	0.1	㎜	2.3	m								
24	균열	0.2	㎜	0.4	m								
25	경계부 균열	0.1	㎜	2.3	m								
26	경계부 균열	0.1	㎜	2.3	m								
27	경계부 균열	0.1	㎜	2.3	m								
28	경계부 균열	0.1	㎜	2.3	m								
29	경계부 균열	0.1	㎜	2.3	m								
30	경계부 균열	0.1	㎜	2.3	m								
31	경계부 균열	0.1	㎜	2.3	m								
32	균열	0.2	㎜	0.4	m								
33	경계부 균열	0.1	㎜	2.3	m

34	경계부 균열	0.1	㎜	2.3	m								
35	균열	0.2	㎜	0.4	m								
36	경계부 균열	0.1	㎜	2.3	m								
37	경계부 균열	0.1	㎜	2.3	m								
38	균열	0.2	㎜	0.4	m								
39	경계부 균열	0.1	㎜	2.3	m								
40	경계부 균열	0.1	㎜	2.3	m								
41	균열	0.2	㎜	0.4	m								
42	경계부 균열	0.1	㎜	2.3	m

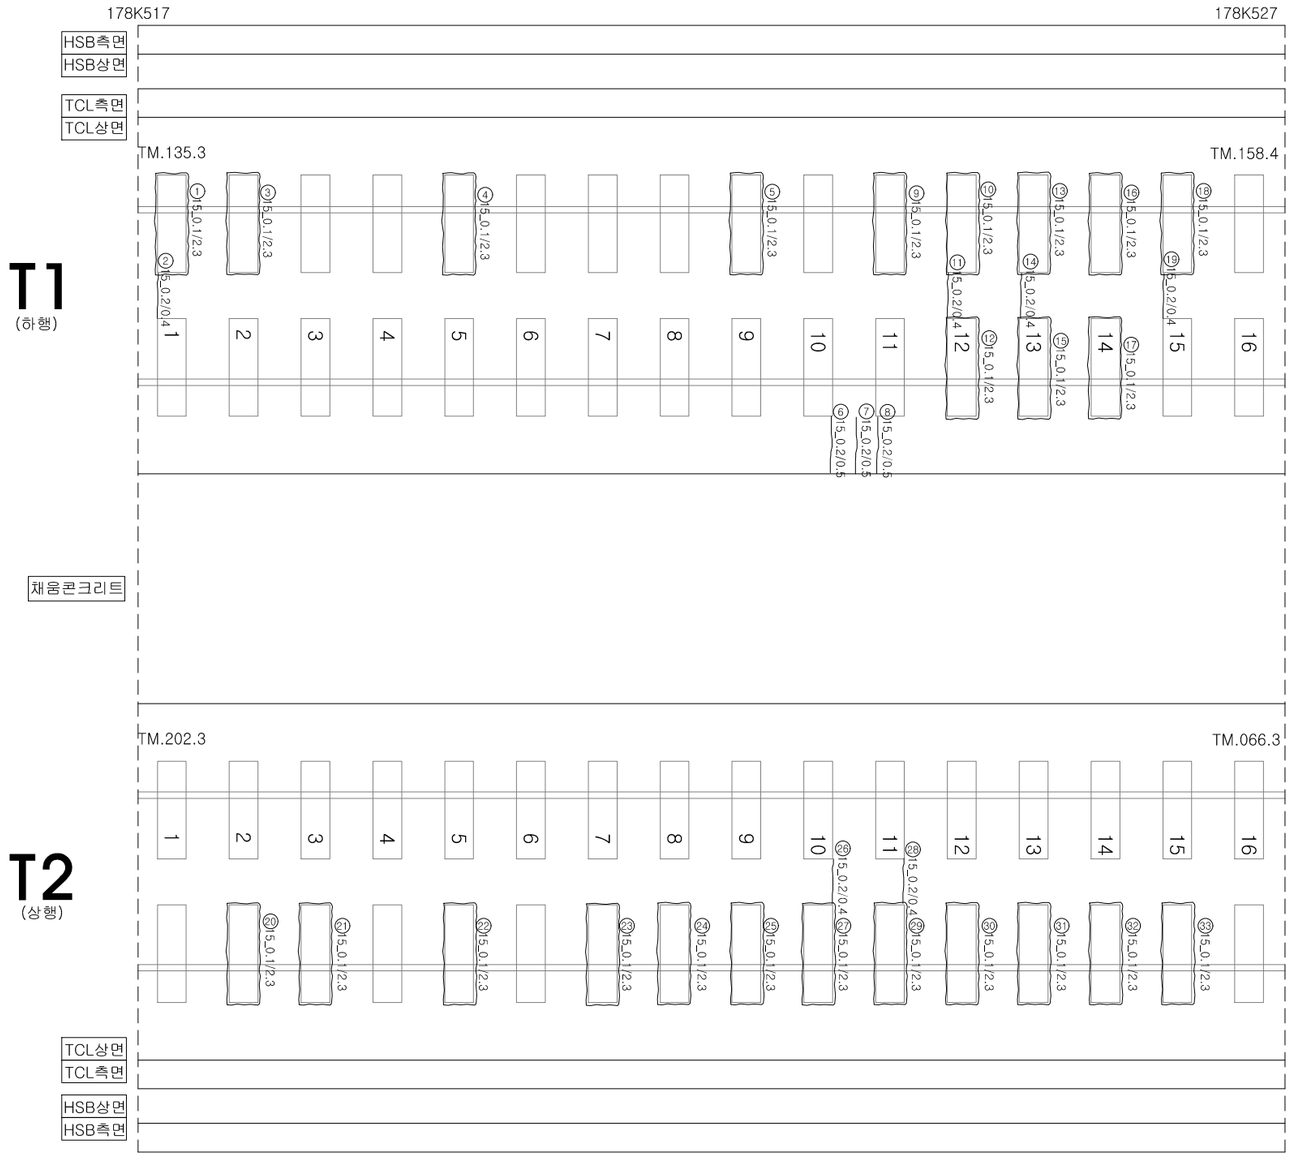
G100_ 장수고가_토공노반_152(178.517~178.527km, L=10m

연번	손상	폭		연장		비고	연번	손상	폭		연장		비고
1	경계부 균열	0.1	㎜	2.3	m								
2	균열	0.2	㎜	0.4	m								
3	경계부 균열	0.1	㎜	2.3	m								
4	경계부 균열	0.1	㎜	2.3	m								
5	경계부 균열	0.1	㎜	2.3	m								
6	균열	0.2	㎜	0.5	m								
7	균열	0.2	㎜	0.5	m								
8	균열	0.2	㎜	0.5	m								
9	경계부 균열	0.1	㎜	2.3	m								
10	경계부 균열	0.1	㎜	2.3	m								
11	균열	0.2	㎜	0.4	m								
12	경계부 균열	0.1	㎜	2.3	m								
13	경계부 균열	0.1	㎜	2.3	m								
14	균열	0.2	㎜	0.4	m								
15	경계부 균열	0.1	㎜	2.3	m								
16	경계부 균열	0.1	㎜	2.3	m								
17	경계부 균열	0.1	㎜	2.3	m								
18	경계부 균열	0.1	㎜	2.3	m								
19	균열	0.2	㎜	0.4	m								
20	경계부 균열	0.1	㎜	2.3	m								
21	경계부 균열	0.1	㎜	2.3	m								
22	경계부 균열	0.1	㎜	2.3	m								
23	경계부 균열	0.1	㎜	2.3	m								
24	경계부 균열	0.1	㎜	2.3	m								
25	경계부 균열	0.1	㎜	2.3	m								
26	균열	0.2	㎜	0.4	m								
27	경계부 균열	0.1	㎜	2.3	m								
28	균열	0.2	㎜	0.4	m								
29	경계부 균열	0.1	㎜	2.3	m								
30	경계부 균열	0.1	㎜	2.3	m								
31	경계부 균열	0.1	㎜	2.3	m								
32	경계부 균열	0.1	㎜	2.3	m

33	경계부 균열	0.1	㎜	2.3	m

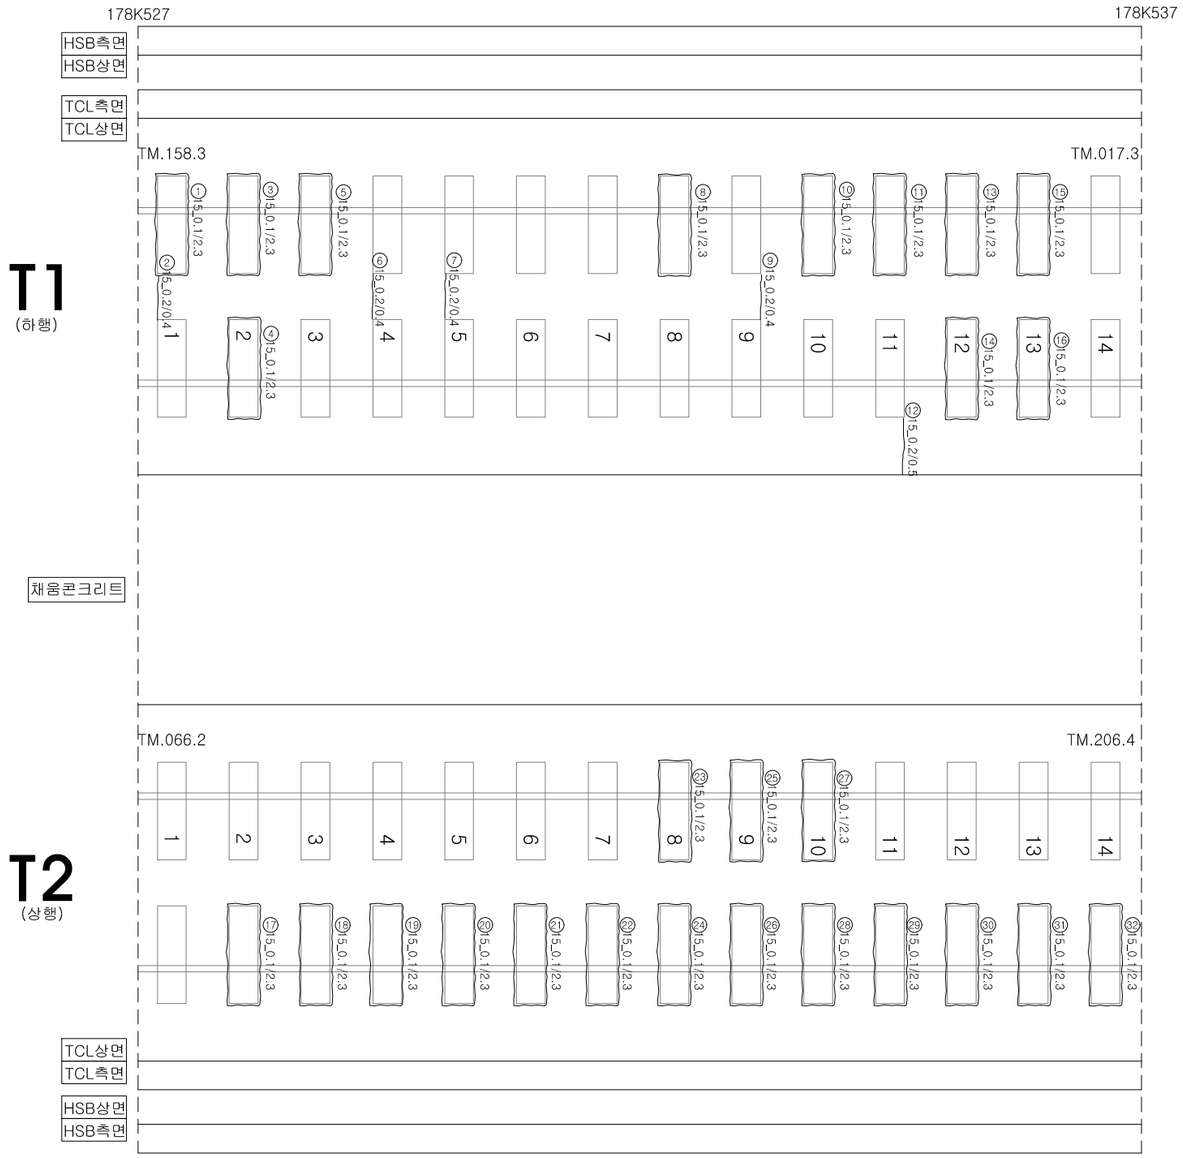
G100_ 장수고가_토공노반_153(178.527~178.537km, L=10m

연번	손상	폭		연장		비고	연번	손상	폭		연장		비고
1	경계부 균열	0.1	㎜	2.3	m								
2	균열	0.2	㎜	0.4	m								
3	경계부 균열	0.1	㎜	2.3	m								
4	경계부 균열	0.1	㎜	2.3	m								
5	경계부 균열	0.1	㎜	2.3	m								
6	균열	0.2	㎜	0.4	m								
7	균열	0.2	㎜	0.4	m								
8	경계부 균열	0.1	㎜	2.3	m								
9	균열	0.2	㎜	0.4	m								
10	경계부 균열	0.1	㎜	2.3	m								
11	경계부 균열	0.1	㎜	2.3	m								
12	균열	0.2	㎜	0.5	m								
13	경계부 균열	0.1	㎜	2.3	m								
14	경계부 균열	0.1	㎜	2.3	m								
15	경계부 균열	0.1	㎜	2.3	m								
16	경계부 균열	0.1	㎜	2.3	m								
17	경계부 균열	0.1	㎜	2.3	m								
18	경계부 균열	0.1	㎜	2.3	m								
19	경계부 균열	0.1	㎜	2.3	m								
20	경계부 균열	0.1	㎜	2.3	m								
21	경계부 균열	0.1	㎜	2.3	m								
22	경계부 균열	0.1	㎜	2.3	m								
23	경계부 균열	0.1	㎜	2.3	m								
24	경계부 균열	0.1	㎜	2.3	m								
25	경계부 균열	0.1	㎜	2.3	m								
26	경계부 균열	0.1	㎜	2.3	m								
27	경계부 균열	0.1	㎜	2.3	m								
28	경계부 균열	0.1	㎜	2.3	m								
29	경계부 균열	0.1	㎜	2.3	m								
30	경계부 균열	0.1	㎜	2.3	m								
31	경계부 균열	0.1	㎜	2.3	m

32	경계부 균열	0.1	㎜	2.3	m
