68. G100_장수고가_토공노반

점검 일자	2017. 07.12~2017. 10.25
평균 기온	11.8 ~ 21.6℃

호남고속선 장수고가_토공노반_1(177.007~177.017km, L=10m)

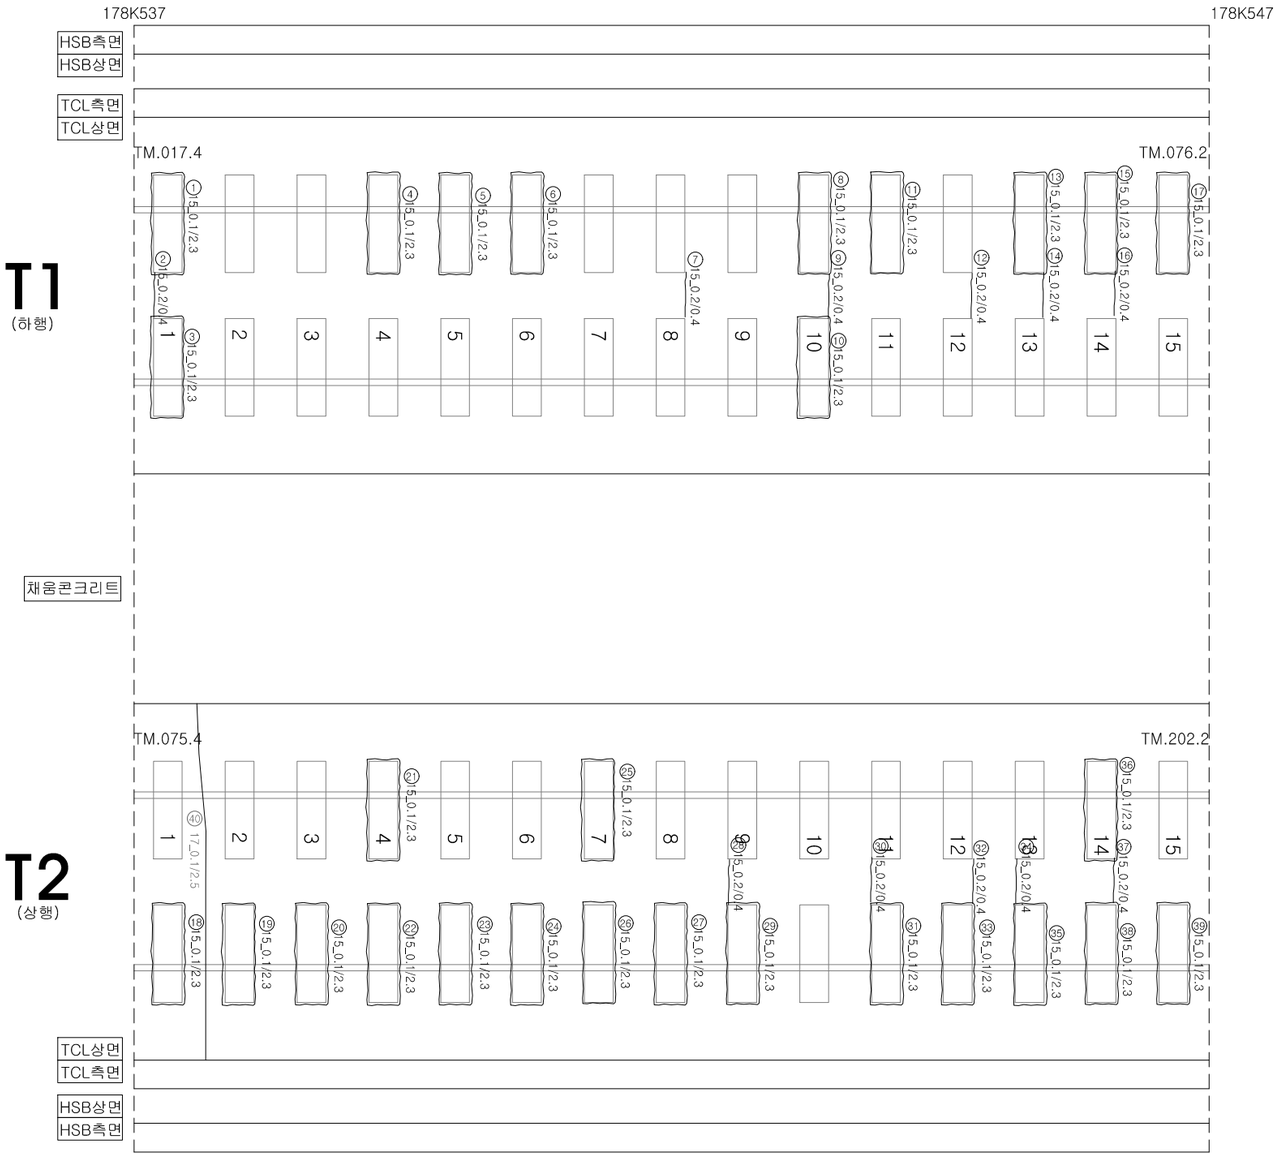
G100_ 장수고가_토공노반_154(178.537~178.547km, L=10m

연번	손상	폭		연장		비고	연번	손상	폭		연장		비고
1	경계부 균열	0.1	㎜	2.3	m								
2	균열	0.2	㎜	0.4	m								
3	경계부 균열	0.1	㎜	2.3	m								
4	경계부 균열	0.1	㎜	2.3	m								
5	경계부 균열	0.1	㎜	2.3	m								
6	경계부 균열	0.1	㎜	2.3	m								
7	균열	0.2	㎜	0.4	m								
8	경계부 균열	0.1	㎜	2.3	m								
9	균열	0.2	㎜	0.4	m								
10	경계부 균열	0.1	㎜	2.3	m								
11	경계부 균열	0.1	㎜	2.3	m								
12	균열	0.2	㎜	0.4	m								
13	경계부 균열	0.1	㎜	2.3	m								
14	균열	0.2	㎜	0.4	m								
15	경계부 균열	0.1	㎜	2.3	m								
16	균열	0.2	㎜	0.4	m								
17	경계부 균열	0.1	㎜	2.3	m								
18	경계부 균열	0.1	㎜	2.3	m								
19	경계부 균열	0.1	㎜	2.3	m								
20	경계부 균열	0.1	㎜	2.3	m								
21	경계부 균열	0.1	㎜	2.3	m								
22	경계부 균열	0.1	㎜	2.3	m								
23	경계부 균열	0.1	㎜	2.3	m								
24	경계부 균열	0.1	㎜	2.3	m								
25	경계부 균열	0.1	㎜	2.3	m								
26	경계부 균열	0.1	㎜	2.3	m								
27	경계부 균열	0.1	㎜	2.3	m								
28	균열	0.2	㎜	0.4	m								
29	경계부 균열	0.1	㎜	2.3	m								
30	균열	0.2	㎜	0.4	m								
31	경계부 균열	0.1	㎜	2.3	m								
32	균열	0.2	㎜	0.4	m

33	경계부 균열	0.1	㎜	2.3	m								
34	균열	0.2	㎜	0.4	m								
35	경계부 균열	0.1	㎜	2.3	m								
36	경계부 균열	0.1	㎜	2.3	m								
37	균열	0.2	㎜	0.4	m								
38	경계부 균열	0.1	㎜	2.3	m								
39	경계부 균열	0.1	㎜	2.3	m								
40	균열	0.1	㎜	2.5	m

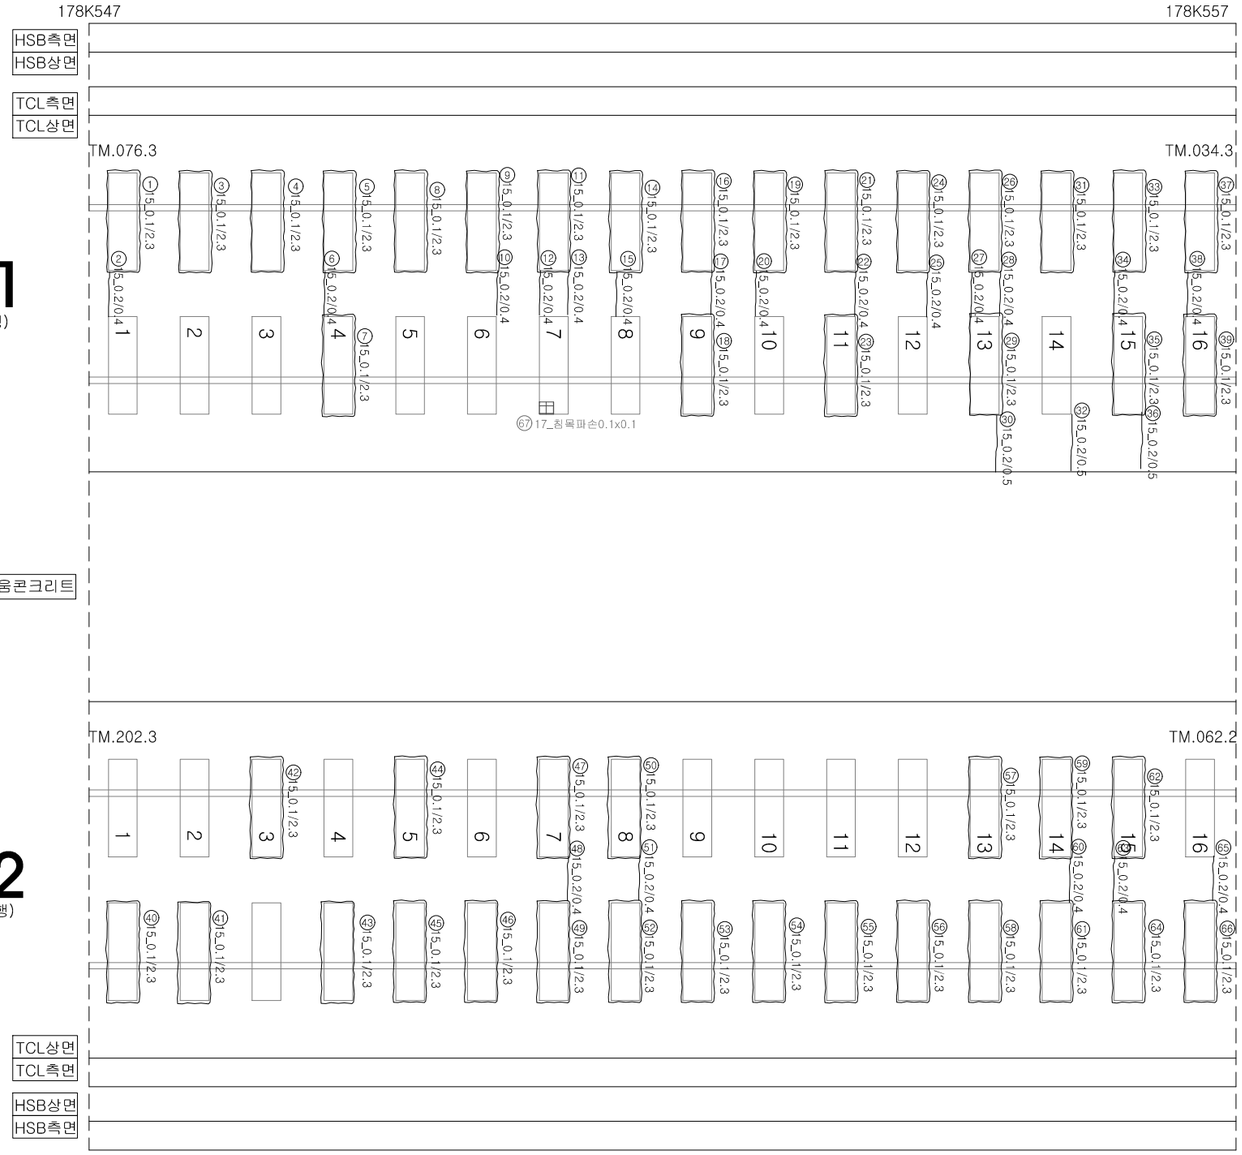
G100_ 장수고가_토공노반_155(178.547~178.557km, L=10m

연번	손상	폭		연장		비고	연번	손상	폭		연장		비고
1	경계부 균열	0.1	㎜	2.3	m		56	경계부 균열	0.1	㎜	2.3	m	
2	균열	0.2	㎜	0.4	m		57	경계부 균열	0.1	㎜	2.3	m	
3	경계부 균열	0.1	㎜	2.3	m		58	경계부 균열	0.1	㎜	2.3	m	
4	경계부 균열	0.1	㎜	2.3	m		59	경계부 균열	0.1	㎜	2.3	m	
5	경계부 균열	0.1	㎜	2.3	m		60	균열	0.2	㎜	0.4	m	
6	균열	0.2	㎜	0.4	m		61	경계부 균열	0.1	㎜	2.3	m	
7	경계부 균열	0.1	㎜	2.3	m		62	경계부 균열	0.1	㎜	2.3	m	
8	경계부 균열	0.1	㎜	2.3	m		63	균열	0.2	㎜	0.4	m	
9	경계부 균열	0.1	㎜	2.3	m		64	경계부 균열	0.1	㎜	2.3	m	
10	균열	0.2	㎜	0.4	m		65	균열	0.2	㎜	0.4	m	
11	경계부 균열	0.1	㎜	2.3	m		66	경계부 균열	0.1	㎜	2.3	m	
12	균열	0.2	㎜	0.4	m		66	침목 파손	0.1	m	0.1	m	
13	균열	0.2	㎜	0.4	m								
14	경계부 균열	0.1	㎜	2.3	m								
15	균열	0.2	㎜	0.4	m								
16	경계부 균열	0.1	㎜	2.3	m								
17	균열	0.2	㎜	0.4	m								
18	경계부 균열	0.1	㎜	2.3	m								
19	경계부 균열	0.1	㎜	2.3	m								
20	균열	0.2	㎜	0.4	m								
21	경계부 균열	0.1	㎜	2.3	m								
22	균열	0.2	㎜	0.4	m								
23	경계부 균열	0.1	㎜	2.3	m								
24	경계부 균열	0.1	㎜	2.3	m								
25	균열	0.2	㎜	0.4	m								
26	경계부 균열	0.1	㎜	2.3	m

27	균열	0.2	㎜	0.4	m								
28	균열	0.2	㎜	0.4	m								
29	경계부 균열	0.1	㎜	2.3	m								
30	균열	0.2	㎜	0.5	m								
31	경계부 균열	0.1	㎜	2.3	m								
32	균열	0.2	㎜	0.5	m								
33	경계부 균열	0.1	㎜	2.3	m								
34	균열	0.2	㎜	0.4	m								
35	경계부 균열	0.1	㎜	2.3	m								
36	균열	0.2	㎜	0.5	m								
37	경계부 균열	0.1	㎜	2.3	m								
38	균열	0.2	㎜	0.4	m								
39	경계부 균열	0.1	㎜	2.3	m								
40	경계부 균열	0.1	㎜	2.3	m								
41	경계부 균열	0.1	㎜	2.3	m								
42	경계부 균열	0.1	㎜	2.3	m								
43	경계부 균열	0.1	㎜	2.3	m								
44	경계부 균열	0.1	㎜	2.3	m								
45	경계부 균열	0.1	㎜	2.3	m								
46	경계부 균열	0.1	㎜	2.3	m								
47	경계부 균열	0.1	㎜	2.3	m								
48	균열	0.2	㎜	0.4	m								
49	경계부 균열	0.1	㎜	2.3	m								
50	경계부 균열	0.1	㎜	2.3	m								
51	균열	0.2	㎜	0.4	m								
52	경계부 균열	0.1	㎜	2.3	m								
53	경계부 균열	0.1	㎜	2.3	m								
54	경계부 균열	0.1	㎜	2.3	m								
55	경계부 균열	0.1	㎜	2.3	m

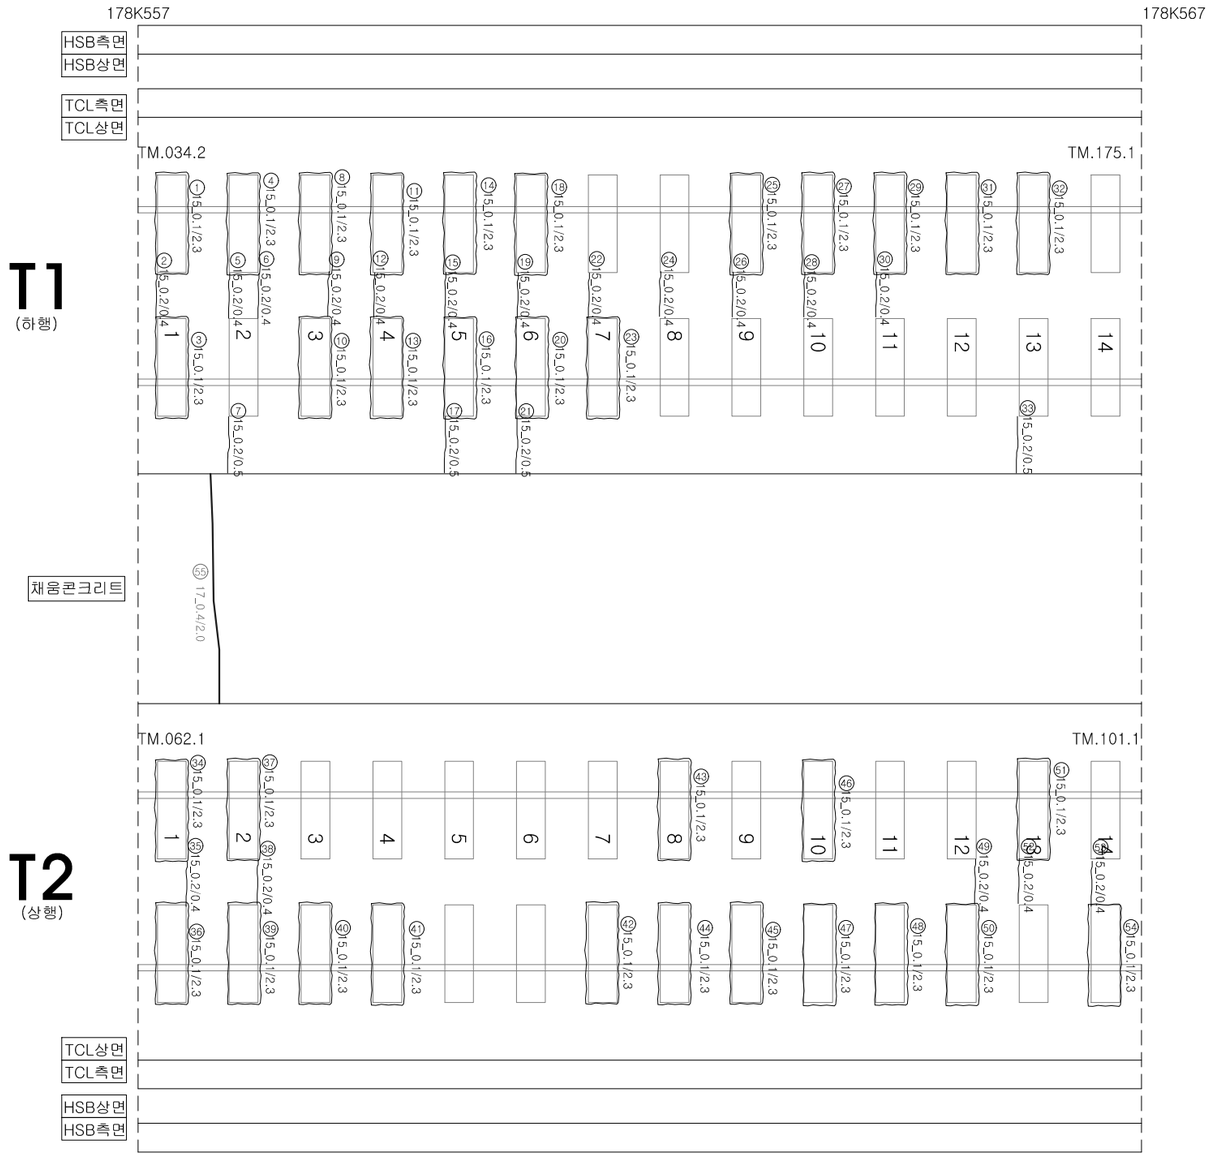
G100_ 장수고가_토공노반_156(178.557~178.567km, L=10m

연번	손상	폭		연장		비고	연번	손상	폭		연장		비고
1	경계부 균열	0.1	㎜	2.3	m								
2	균열	0.2	㎜	0.4	m								
3	경계부 균열	0.1	㎜	2.3	m								
4	경계부 균열	0.1	㎜	2.3	m								
5	균열	0.2	㎜	0.4	m								
6	균열	0.2	㎜	0.4	m								
7	균열	0.2	㎜	0.5	m								
8	경계부 균열	0.1	㎜	2.3	m								
9	균열	0.2	㎜	0.4	m								
10	경계부 균열	0.1	㎜	2.3	m								
11	경계부 균열	0.1	㎜	2.3	m								
12	균열	0.2	㎜	0.4	m								
13	경계부 균열	0.1	㎜	2.3	m								
14	경계부 균열	0.1	㎜	2.3	m								
15	균열	0.2	㎜	0.4	m								
16	경계부 균열	0.1	㎜	2.3	m								
17	균열	0.2	㎜	0.5	m								
18	경계부 균열	0.1	㎜	2.3	m								
19	균열	0.2	㎜	0.4	m								
20	경계부 균열	0.1	㎜	2.3	m								
21	균열	0.2	㎜	0.5	m								
22	균열	0.2	㎜	0.4	m								
23	경계부 균열	0.1	㎜	2.3	m								
24	균열	0.2	㎜	0.4	m								
25	경계부 균열	0.1	㎜	2.3	m								
26	균열	0.2	㎜	0.4	m								
27	경계부 균열	0.1	㎜	2.3	m								
28	균열	0.2	㎜	0.4	m								
29	경계부 균열	0.1	㎜	2.3	m								
30	균열	0.2	㎜	0.4	m								
31	경계부 균열	0.1	㎜	2.3	m								
32	경계부 균열	0.1	㎜	2.3	m								
33	균열	0.2	㎜	0.5	m

34	경계부 균열	0.1	㎜	2.3	m								
35	균열	0.2	㎜	0.4	m								
36	경계부 균열	0.1	㎜	2.3	m								
37	경계부 균열	0.1	㎜	2.3	m								
38	균열	0.2	㎜	0.4	m								
39	경계부 균열	0.1	㎜	2.3	m								
40	경계부 균열	0.1	㎜	2.3	m								
41	경계부 균열	0.1	㎜	2.3	m								
42	경계부 균열	0.1	㎜	2.3	m								
43	경계부 균열	0.1	㎜	2.3	m								
44	경계부 균열	0.1	㎜	2.3	m								
45	경계부 균열	0.1	㎜	2.3	m								
46	경계부 균열	0.1	㎜	2.3	m								
47	경계부 균열	0.1	㎜	2.3	m								
48	경계부 균열	0.1	㎜	2.3	m								
49	균열	0.2	㎜	0.4	m								
50	경계부 균열	0.1	㎜	2.3	m								
51	경계부 균열	0.1	㎜	2.3	m								
52	균열	0.2	㎜	0.4	m								
53	균열	0.2	㎜	0.4	m								
54	경계부 균열	0.1	㎜	2.3	m								
55	균열	0.4	㎜	2.0	m

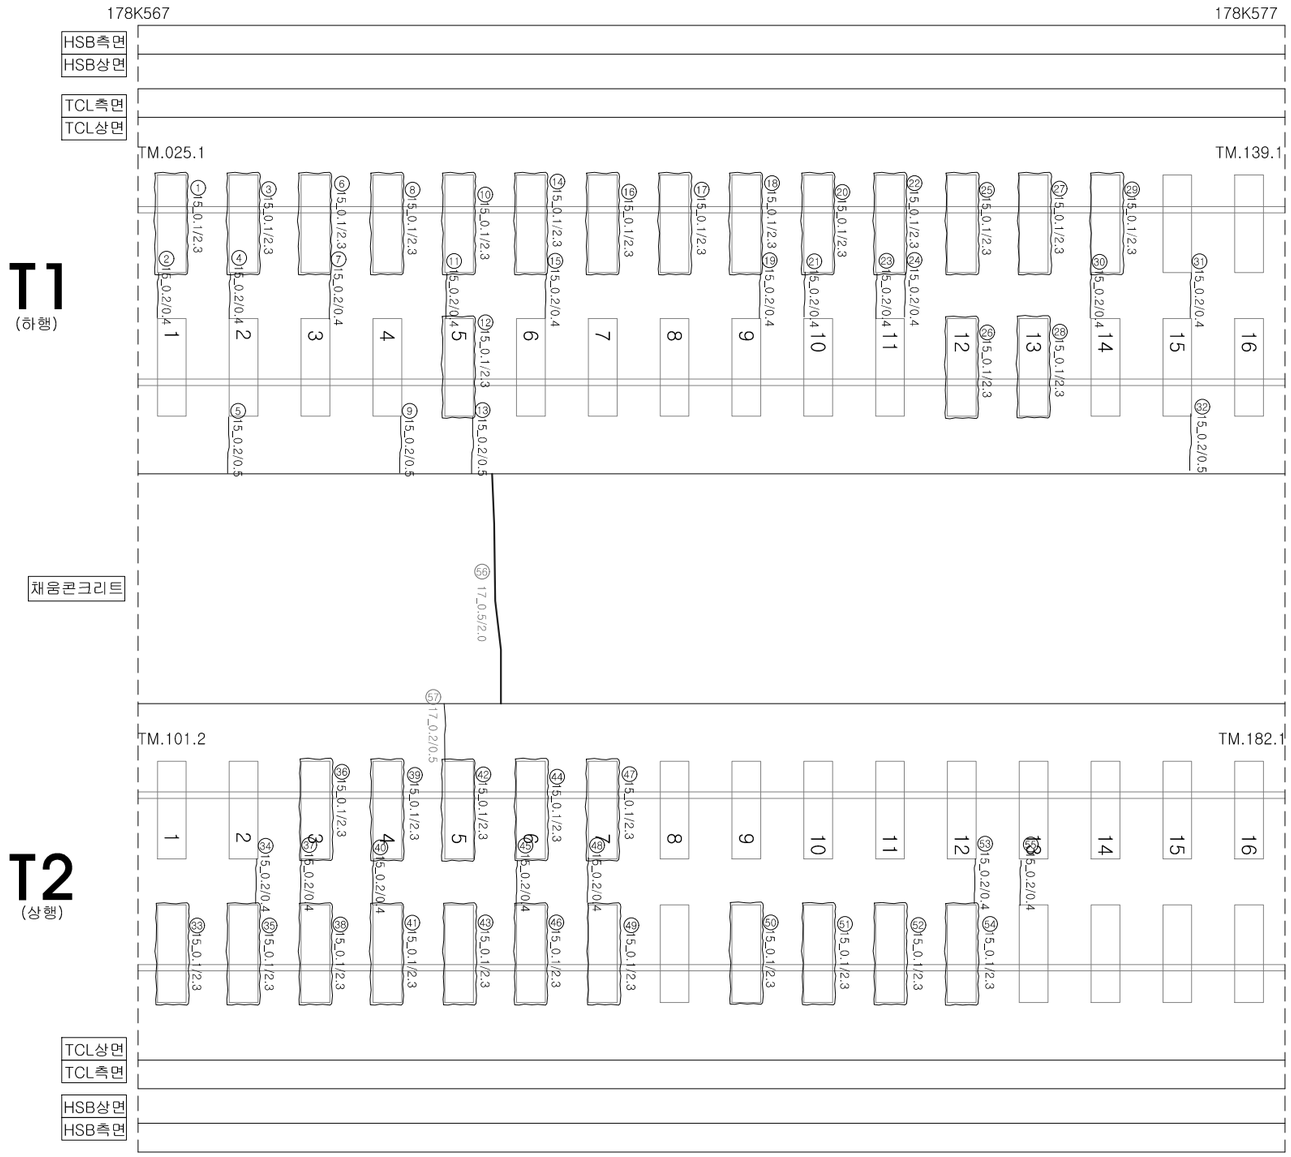
G100_ 장수고가_토공노반_157(178.567~178.577km, L=10m

연번	손상	폭		연장		비고	연번	손상	폭		연장		비고
1	경계부 균열	0.1	㎜	2.3	m		56	균열	0.5	㎜	2.0	m	
2	균열	0.2	㎜	0.4	m		57	균열	0.2	㎜	0.5	m	
3	경계부 균열	0.1	㎜	2.3	m								
4	균열	0.2	㎜	0.4	m								
5	균열	0.2	㎜	0.5	m								
6	경계부 균열	0.1	㎜	2.3	m								
7	균열	0.2	㎜	0.4	m								
8	경계부 균열	0.1	㎜	2.3	m								
9	균열	0.2	㎜	0.5	m								
10	경계부 균열	0.1	㎜	2.3	m								
11	균열	0.2	㎜	0.4	m								
12	경계부 균열	0.1	㎜	2.3	m								
13	균열	0.2	㎜	0.5	m								
14	경계부 균열	0.1	㎜	2.3	m								
15	균열	0.2	㎜	0.4	m								
16	경계부 균열	0.1	㎜	2.3	m								
17	경계부 균열	0.1	㎜	2.3	m								
18	경계부 균열	0.1	㎜	2.3	m								
19	균열	0.2	㎜	0.4	m								
20	경계부 균열	0.1	㎜	2.3	m								
21	균열	0.2	㎜	0.4	m								
22	경계부 균열	0.1	㎜	2.3	m								
23	균열	0.2	㎜	0.4	m								
24	균열	0.2	㎜	0.4	m								
25	경계부 균열	0.1	㎜	2.3	m								
26	경계부 균열	0.1	㎜	2.3	m								
27	경계부 균열	0.1	㎜	2.3	m								
28	경계부 균열	0.1	㎜	2.3	m								
29	경계부 균열	0.1	㎜	2.3	m								
30	균열	0.2	㎜	0.4	m								
31	균열	0.2	㎜	0.4	m								
32	균열	0.2	㎜	0.5	m

33	경계부 균열	0.1	㎜	2.3	m								
34	균열	0.2	㎜	0.4	m								
35	경계부 균열	0.1	㎜	2.3	m								
36	경계부 균열	0.1	㎜	2.3	m								
37	균열	0.2	㎜	0.4	m								
38	경계부 균열	0.1	㎜	2.3	m								
39	경계부 균열	0.1	㎜	2.3	m								
40	균열	0.2	㎜	0.4	m								
41	경계부 균열	0.1	㎜	2.3	m								
42	경계부 균열	0.1	㎜	2.3	m								
43	경계부 균열	0.1	㎜	2.3	m								
44	경계부 균열	0.1	㎜	2.3	m								
45	균열	0.2	㎜	0.4	m								
46	경계부 균열	0.1	㎜	2.3	m								
47	경계부 균열	0.1	㎜	2.3	m								
48	균열	0.2	㎜	0.4	m								
49	경계부 균열	0.1	㎜	2.3	m								
50	경계부 균열	0.1	㎜	2.3	m								
51	경계부 균열	0.1	㎜	2.3	m								
52	경계부 균열	0.1	㎜	2.3	m								
53	균열	0.2	㎜	0.4	m								
54	경계부 균열	0.1	㎜	2.3	m								
55	균열	0.2	㎜	0.4	m

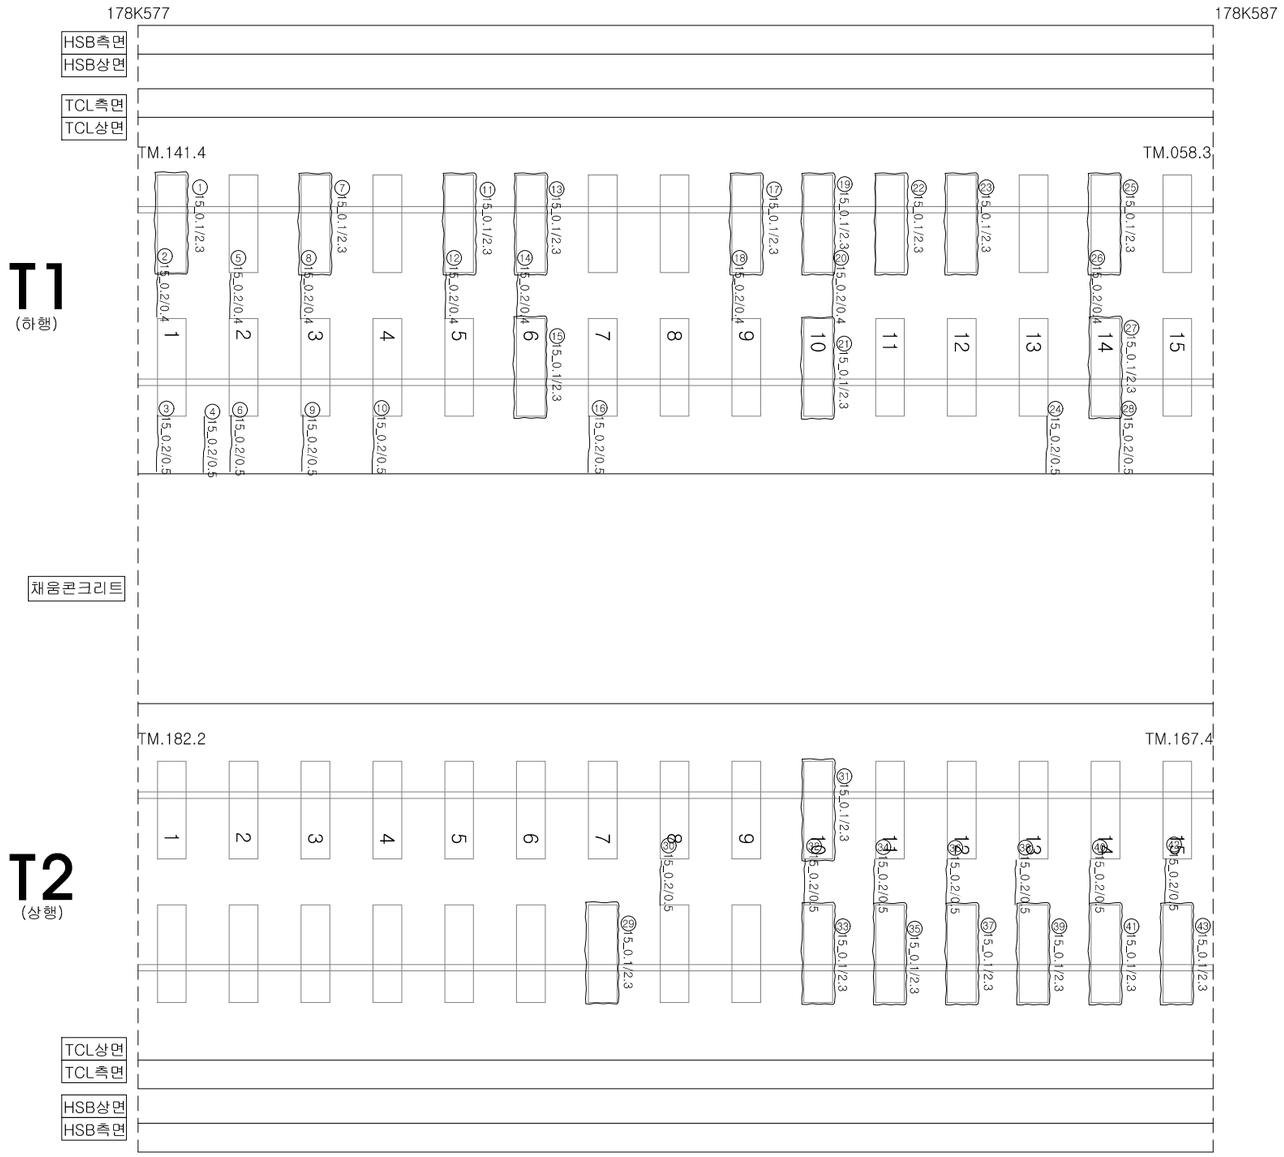
G100_ 장수고가_토공노반_158(178.577~178.587km, L=10m

연번	손상	폭		연장		비고	연번	손상	폭		연장		비고
1	경계부 균열	0.1	㎜	2.3	m								
2	균열	0.2	㎜	0.4	m								
3	균열	0.2	㎜	0.5	m								
4	균열	0.2	㎜	0.5	m								
5	균열	0.2	㎜	0.4	m								
6	균열	0.2	㎜	0.5	m								
7	경계부 균열	0.1	㎜	2.3	m								
8	균열	0.2	㎜	0.4	m								
9	균열	0.2	㎜	0.5	m								
10	균열	0.2	㎜	0.5	m								
11	경계부 균열	0.1	㎜	2.3	m								
12	균열	0.2	㎜	0.4	m								
13	경계부 균열	0.1	㎜	2.3	m								
14	균열	0.2	㎜	0.4	m								
15	경계부 균열	0.1	㎜	2.3	m								
16	균열	0.2	㎜	0.5	m								
17	경계부 균열	0.1	㎜	2.3	m								
18	균열	0.2	㎜	0.4	m								
19	경계부 균열	0.1	㎜	2.3	m								
20	균열	0.2	㎜	0.4	m								
21	경계부 균열	0.1	㎜	2.3	m								
22	경계부 균열	0.1	㎜	2.3	m								
23	경계부 균열	0.1	㎜	2.3	m								
24	균열	0.2	㎜	0.5	m								
25	경계부 균열	0.1	㎜	2.3	m								
26	균열	0.2	㎜	0.4	m								
27	경계부 균열	0.1	㎜	2.3	m								
28	균열	0.2	㎜	0.5	m								
29	경계부 균열	0.1	㎜	2.3	m								
30	균열	0.2	㎜	0.5	m								
31	경계부 균열	0.1	㎜	2.3	m								
32	균열	0.2	㎜	0.5	m								
33	경계부 균열	0.1	㎜	2.3	m

34	균열	0.2	㎜	0.5	m								
35	경계부 균열	0.1	㎜	2.3	m								
36	균열	0.2	㎜	0.5	m								
37	경계부 균열	0.1	㎜	2.3	m								
38	균열	0.2	㎜	0.5	m								
39	경계부 균열	0.1	㎜	2.3	m								
40	균열	0.2	㎜	0.5	m								
41	경계부 균열	0.1	㎜	2.3	m								
42	균열	0.2	㎜	0.5	m								
43	경계부 균열	0.1	㎜	2.3	m

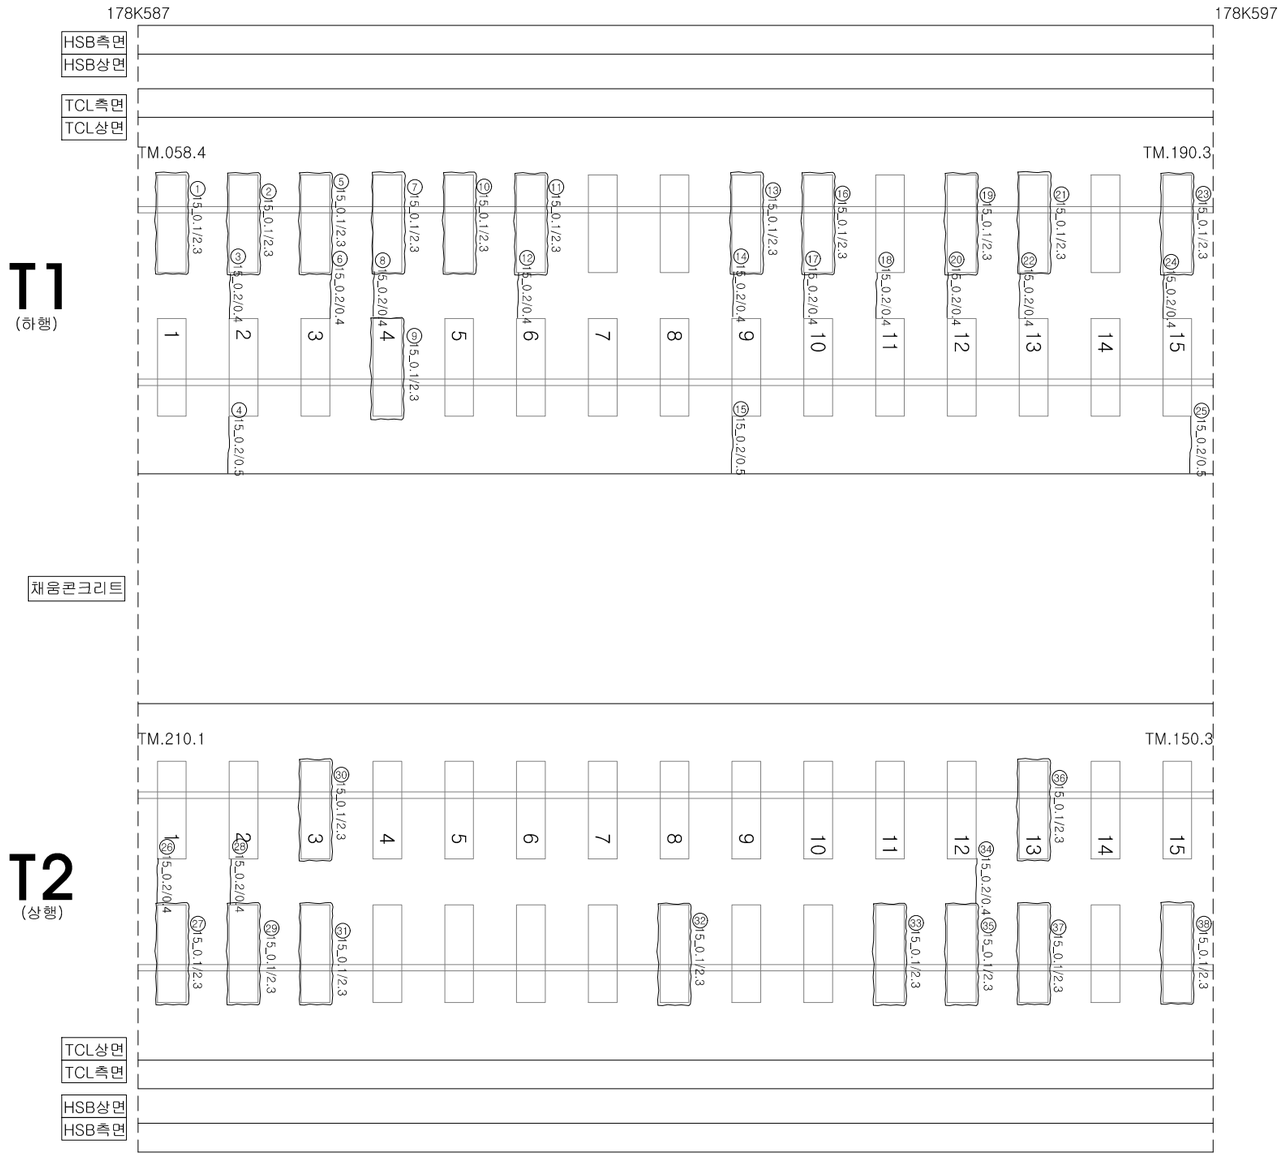
외관조사망도 번호
G100_ 장수고가_토공노반_159(178.587~178.597km, L=10m

연번	손상	폭		연장		비고	연번	손상	폭		연장		비고
1	경계부 균열	0.1	㎜	2.3	m								
2	경계부 균열	0.1	㎜	2.3	m								
3	균열	0.2	㎜	0.4	m								
4	균열	0.2	㎜	0.5	m								
5	경계부 균열	0.1	㎜	2.3	m								
6	균열	0.2	㎜	0.4	m								
7	경계부 균열	0.1	㎜	2.3	m								
8	균열	0.2	㎜	0.4	m								
9	경계부 균열	0.1	㎜	2.3	m								
10	경계부 균열	0.1	㎜	2.3	m								
11	경계부 균열	0.1	㎜	2.3	m								
12	균열	0.2	㎜	0.4	m								
13	경계부 균열	0.1	㎜	2.3	m								
14	균열	0.2	㎜	0.4	m								
15	균열	0.2	㎜	0.5	m								
16	경계부 균열	0.1	㎜	2.3	m								
17	균열	0.2	㎜	0.4	m								
18	균열	0.2	㎜	0.4	m								
19	경계부 균열	0.1	㎜	2.3	m								
20	균열	0.2	㎜	0.4	m								
21	경계부 균열	0.1	㎜	2.3	m								
22	균열	0.2	㎜	0.4	m								
23	경계부 균열	0.1	㎜	2.3	m								
24	균열	0.2	㎜	0.4	m								
25	균열	0.2	㎜	0.5	m								
26	균열	0.2	㎜	0.4	m								
27	경계부 균열	0.1	㎜	2.3	m								
28	균열	0.2	㎜	0.4	m								
29	경계부 균열	0.1	㎜	2.3	m								
30	경계부 균열	0.1	㎜	2.3	m								
31	경계부 균열	0.1	㎜	2.3	m								
32	경계부 균열	0.1	㎜	2.3	m								
33	경계부 균열	0.1	㎜	2.3	m

34	균열	0.2	㎜	0.4	m								
35	경계부 균열	0.1	㎜	2.3	m								
36	경계부 균열	0.1	㎜	2.3	m								
37	경계부 균열	0.1	㎜	2.3	m								
38	경계부 균열	0.1	㎜	2.3	m

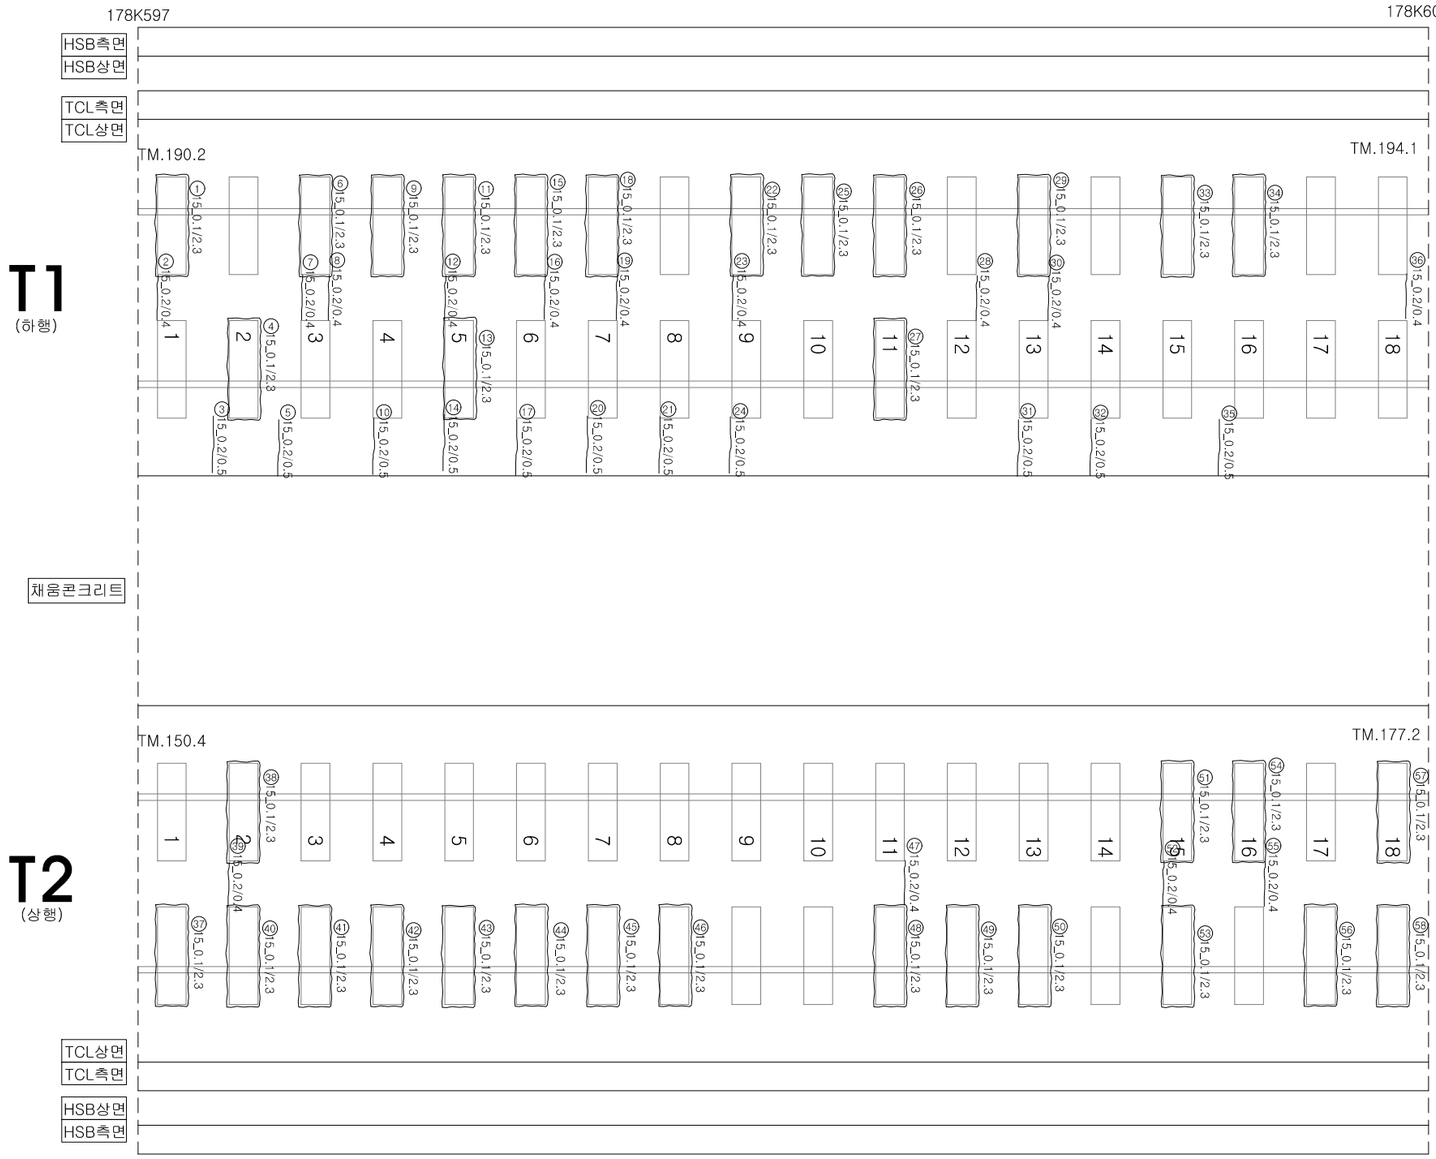
외관조사망도 번호
G100_ 장수고가_토공노반_160(178.597~178.607km, L=10m

연번	손상	폭		연장		비고	연번	손상	폭		연장		비고
1	경계부 균열	0.1	㎜	2.3	m		56	경계부 균열	0.1	㎜	2.3	m	
2	균열	0.2	㎜	0.4	m		57	경계부 균열	0.1	㎜	2.3	m	
3	균열	0.2	㎜	0.5	m		58	경계부 균열	0.1	㎜	2.3	m	
4	경계부 균열	0.1	㎜	2.3	m								
5	균열	0.2	㎜	0.5	m								
6	경계부 균열	0.1	㎜	2.3	m								
7	균열	0.2	㎜	0.4	m								
8	균열	0.2	㎜	0.4	m								
9	경계부 균열	0.1	㎜	2.3	m								
10	균열	0.2	㎜	0.5	m								
11	경계부 균열	0.1	㎜	2.3	m								
12	균열	0.2	㎜	0.4	m								
13	경계부 균열	0.1	㎜	2.3	m								
14	균열	0.2	㎜	0.5	m								
15	경계부 균열	0.1	㎜	2.3	m								
16	균열	0.2	㎜	0.4	m								
17	균열	0.2	㎜	0.5	m								
18	경계부 균열	0.1	㎜	2.3	m								
19	균열	0.2	㎜	0.4	m								
20	균열	0.2	㎜	0.5	m								
21	균열	0.2	㎜	0.5	m								
22	경계부 균열	0.1	㎜	2.3	m								
23	균열	0.2	㎜	0.4	m								
24	균열	0.2	㎜	0.5	m								
25	경계부 균열	0.1	㎜	2.3	m								
26	경계부 균열	0.1	㎜	2.3	m								
27	경계부 균열	0.1	㎜	2.3	m								
28	균열	0.2	㎜	0.4	m								
29	경계부 균열	0.1	㎜	2.3	m								
30	균열	0.2	㎜	0.4	m								
31	균열	0.2	㎜	0.5	m								
32	균열	0.2	㎜	0.5	m

33	경계부 균열	0.1	㎜	2.3	m								
34	경계부 균열	0.1	㎜	2.3	m								
35	균열	0.2	㎜	0.5	m								
36	균열	0.2	㎜	0.4	m								
37	경계부 균열	0.1	㎜	2.3	m								
38	경계부 균열	0.1	㎜	2.3	m								
39	균열	0.2	㎜	0.4	m								
40	경계부 균열	0.1	㎜	2.3	m								
41	경계부 균열	0.1	㎜	2.3	m								
42	경계부 균열	0.1	㎜	2.3	m								
43	경계부 균열	0.1	㎜	2.3	m								
44	경계부 균열	0.1	㎜	2.3	m								
45	경계부 균열	0.1	㎜	2.3	m								
46	경계부 균열	0.1	㎜	2.3	m								
47	균열	0.2	㎜	0.4	m								
48	경계부 균열	0.1	㎜	2.3	m								
49	경계부 균열	0.1	㎜	2.3	m								
50	경계부 균열	0.1	㎜	2.3	m								
51	경계부 균열	0.1	㎜	2.3	m								
52	균열	0.2	㎜	0.4	m								
53	경계부 균열	0.1	㎜	2.3	m								
54	경계부 균열	0.1	㎜	2.3	m								
55	균열	0.2	㎜	0.4	m

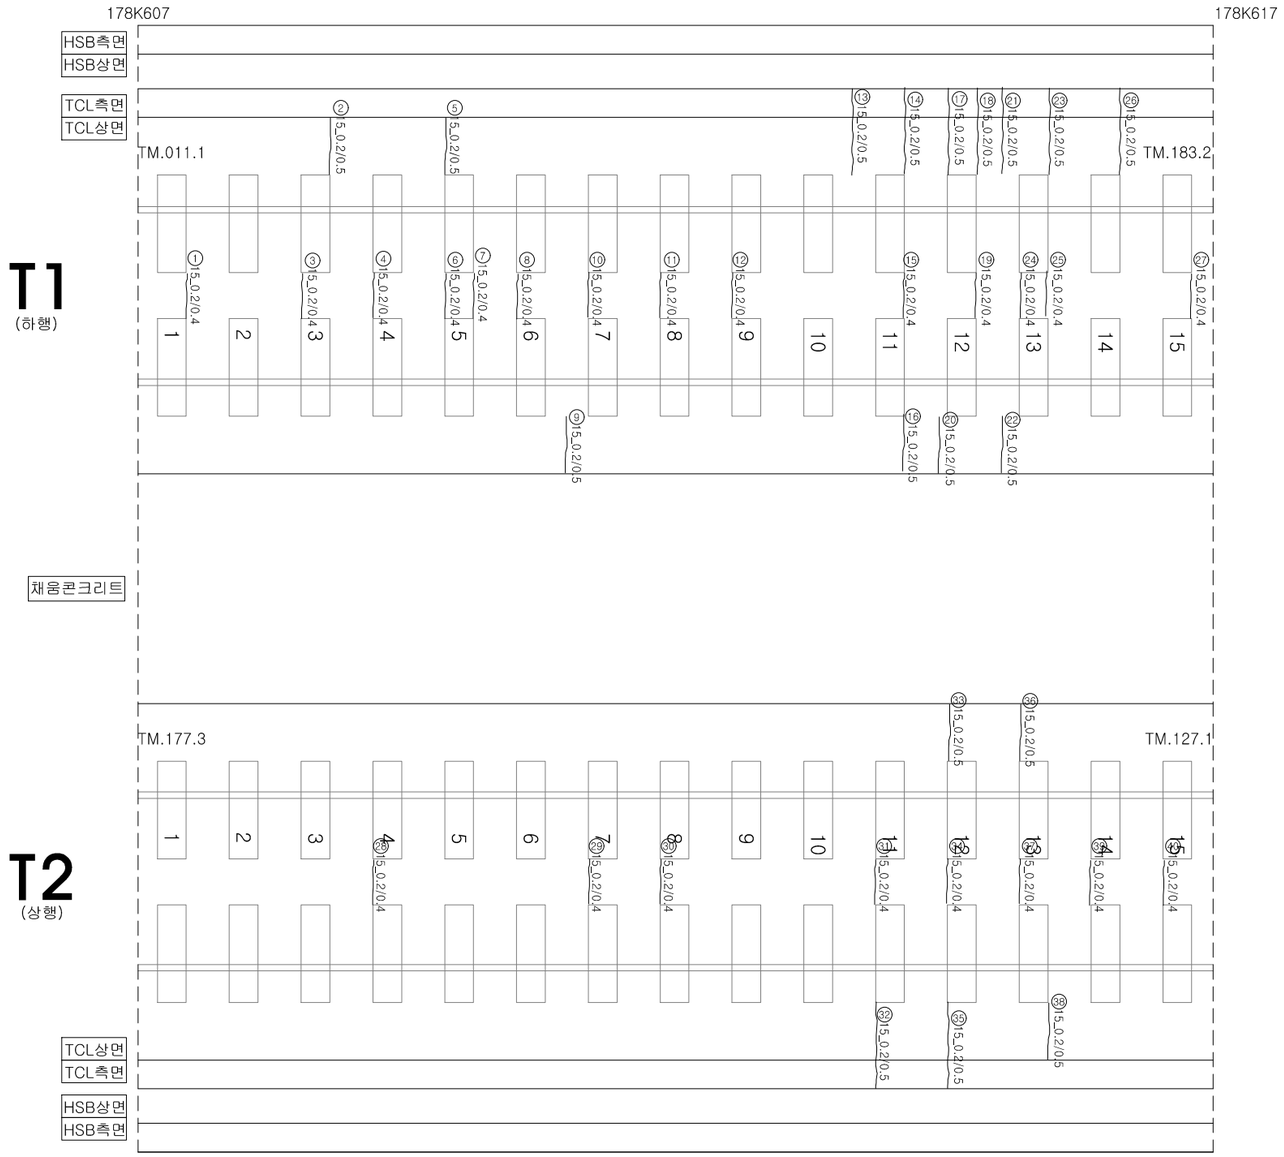
외관조사망도 번호
G100_ 장수고가_토공노반_161(178.607~178.617km, L=10m

연번	손상	폭		연장		비고	연번	손상	폭		연장		비고
1	균열	0.2	㎜	0.4	m								
2	균열	0.2	㎜	0.5	m								
3	균열	0.2	㎜	0.4	m								
4	균열	0.2	㎜	0.4	m								
5	균열	0.2	㎜	0.5	m								
6	균열	0.2	㎜	0.4	m								
7	균열	0.2	㎜	0.4	m								
8	균열	0.2	㎜	0.4	m								
9	균열	0.2	㎜	0.5	m								
10	균열	0.2	㎜	0.4	m								
11	균열	0.2	㎜	0.4	m								
12	균열	0.2	㎜	0.4	m								
13	균열	0.2	㎜	0.5	m								
14	균열	0.2	㎜	0.5	m								
15	균열	0.2	㎜	0.4	m								
16	균열	0.2	㎜	0.5	m								
17	균열	0.2	㎜	0.5	m								
18	균열	0.2	㎜	0.5	m								
19	균열	0.2	㎜	0.4	m								
20	균열	0.2	㎜	0.5	m								
21	균열	0.2	㎜	0.5	m								
22	균열	0.2	㎜	0.5	m								
23	균열	0.2	㎜	0.5	m								
24	균열	0.2	㎜	0.4	m								
25	균열	0.2	㎜	0.4	m								
26	균열	0.2	㎜	0.5	m								
27	균열	0.2	㎜	0.4	m								
28	균열	0.2	㎜	0.4	m								
29	균열	0.2	㎜	0.4	m								
30	균열	0.2	㎜	0.4	m								
31	균열	0.2	㎜	0.4	m								
32	균열	0.2	㎜	0.5	m								
33	균열	0.2	㎜	0.5	m								
34	균열	0.2	㎜	0.4	m								
35	균열	0.2	㎜	0.5	m								
36	균열	0.2	㎜	0.5	m

37	균열	0.2	㎜	0.4	m								
38	균열	0.2	㎜	0.5	m								
39	균열	0.2	㎜	0.4	m								
40	균열	0.2	㎜	0.4	m

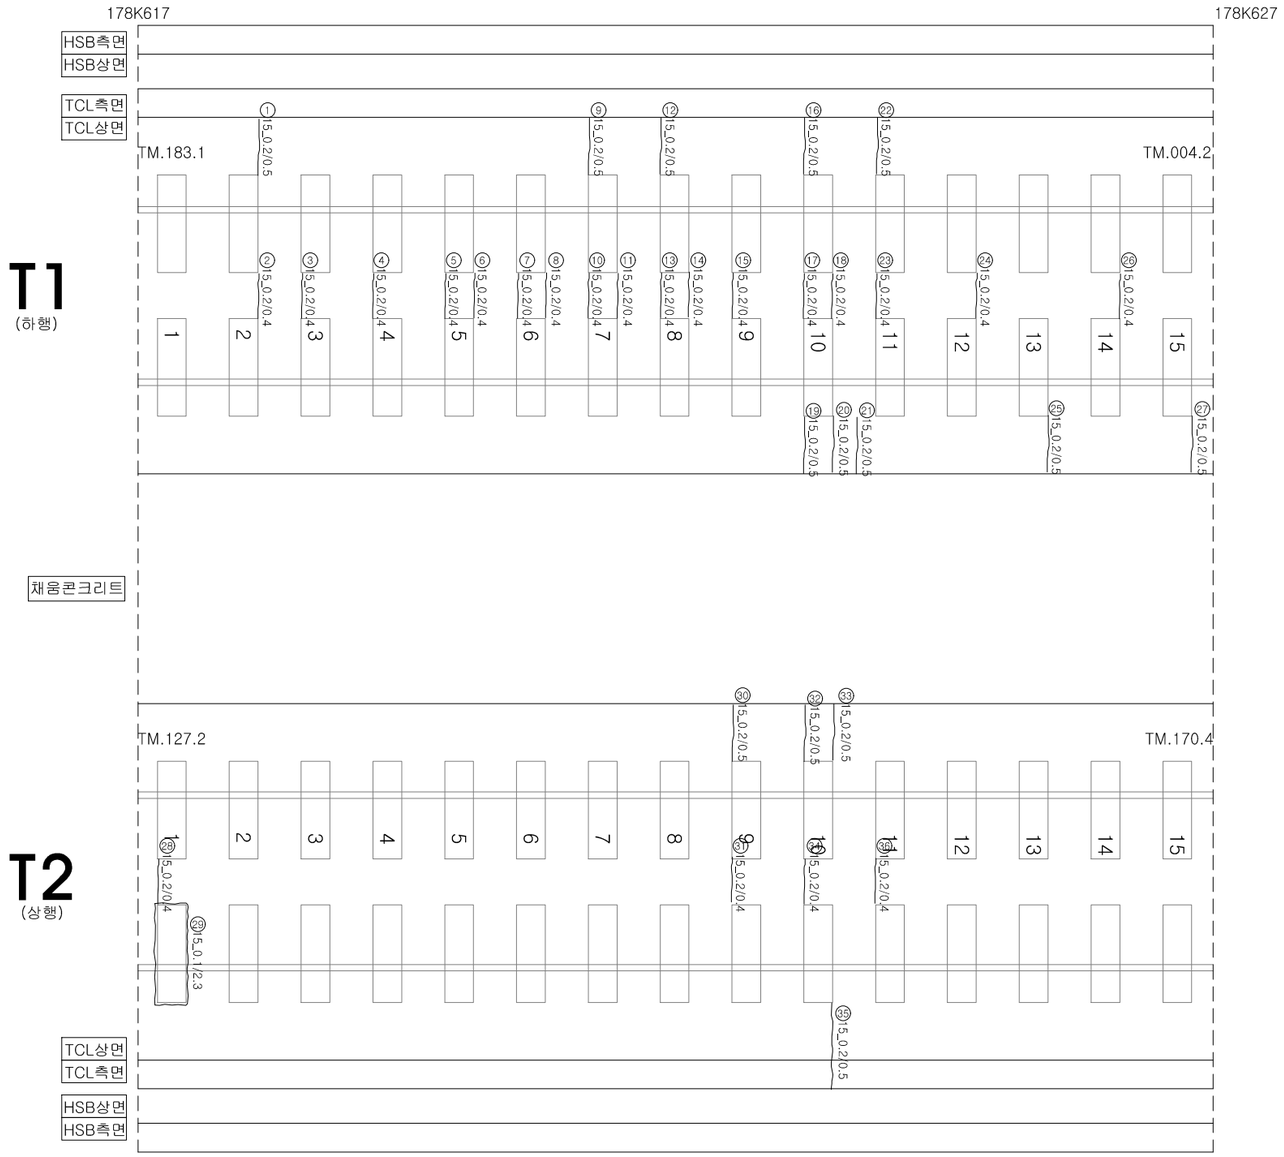
G100_ 장수고가_토공노반_162(178.617~178.627km, L=10m

연번	손상	폭		연장		비고	연번	손상	폭		연장		비고
1	균열	0.2	㎜	0.5	m								
2	균열	0.2	㎜	0.4	m								
3	균열	0.2	㎜	0.4	m								
4	균열	0.2	㎜	0.4	m								
5	균열	0.2	㎜	0.4	m								
6	균열	0.2	㎜	0.4	m								
7	균열	0.2	㎜	0.4	m								
8	균열	0.2	㎜	0.4	m								
9	균열	0.2	㎜	0.5	m								
10	균열	0.2	㎜	0.4	m								
11	균열	0.2	㎜	0.4	m								
12	균열	0.2	㎜	0.5	m								
13	균열	0.2	㎜	0.4	m								
14	균열	0.2	㎜	0.4	m								
15	균열	0.2	㎜	0.4	m								
16	균열	0.2	㎜	0.5	m								
17	균열	0.2	㎜	0.4	m								
18	균열	0.2	㎜	0.4	m								
19	균열	0.2	㎜	0.5	m								
20	균열	0.2	㎜	0.5	m								
21	균열	0.2	㎜	0.5	m								
22	균열	0.2	㎜	0.5	m								
23	균열	0.2	㎜	0.4	m								
24	균열	0.2	㎜	0.4	m								
25	균열	0.2	㎜	0.5	m								
26	균열	0.2	㎜	0.4	m								
27	균열	0.2	㎜	0.5	m								
28	경계부 균열	0.2	㎜	0.4	m								
29	경계부 균열	0.1	㎜	2.3	m								
30	균열	0.2	㎜	0.5	m								
31	균열	0.2	㎜	0.4	m								
32	균열	0.2	㎜	0.5	m								
33	균열	0.2	㎜	0.5	m								
34	균열	0.2	㎜	0.4	m								
35	균열	0.2	㎜	0.5	m

36	균열	0.2	㎜	0.4	m

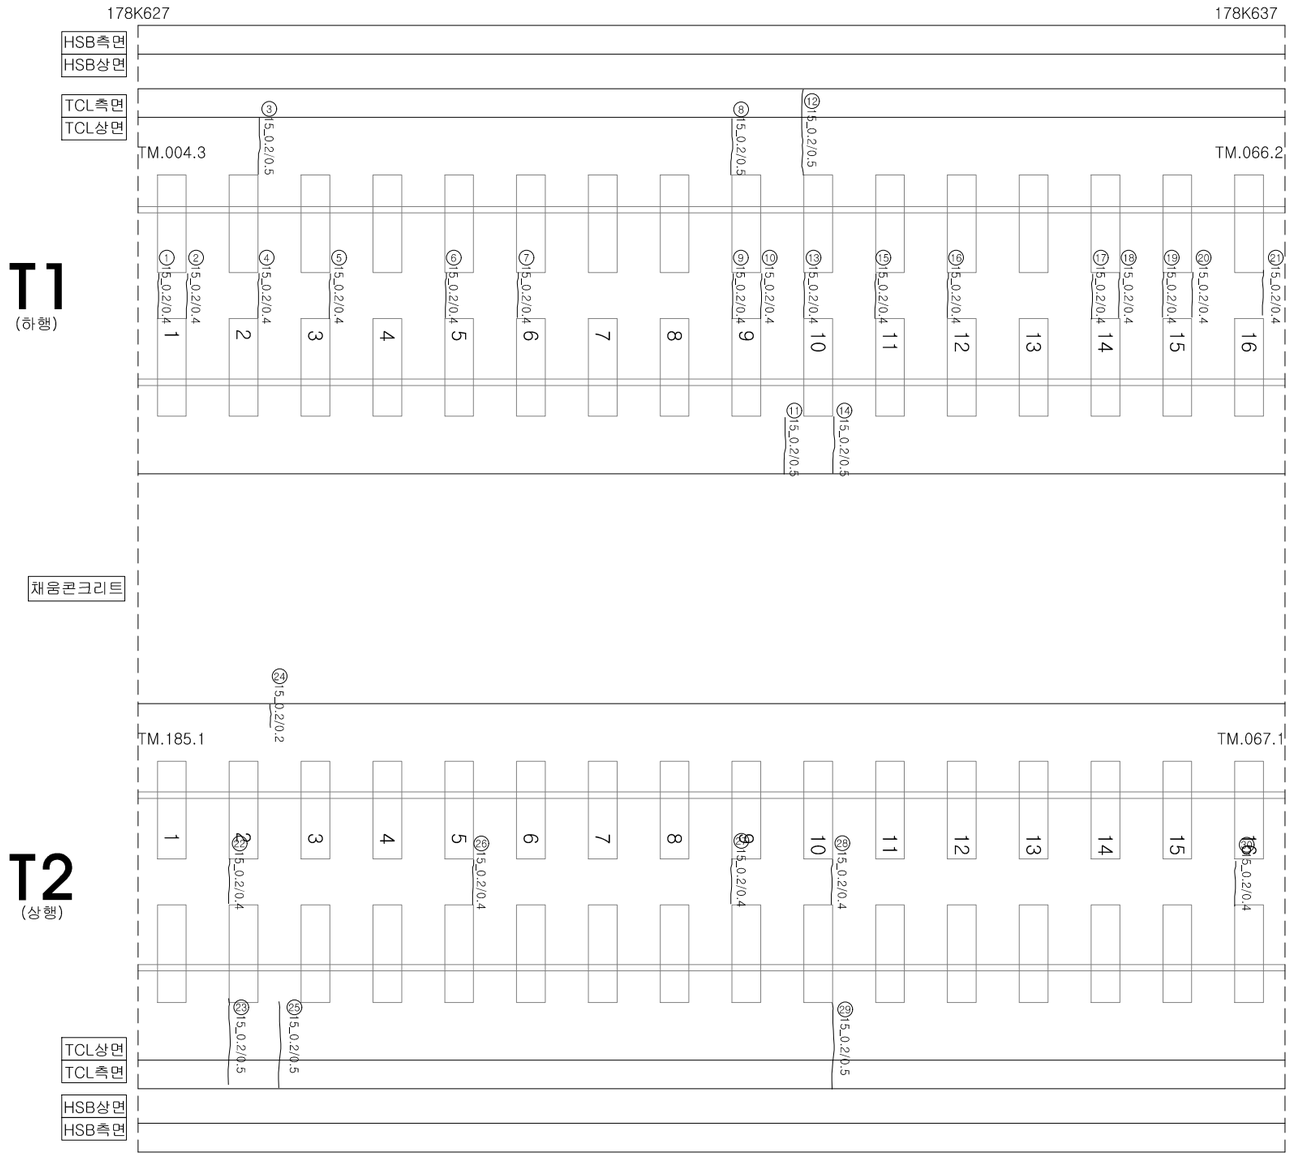
외관조사망도 번호
G100_ 장수고가_토공노반_163(178.627~178.637km, L=10m

연번	손상	폭		연장		비고	연번	손상	폭		연장		비고
1	균열	0.2	㎜	0.4	m								
2	균열	0.2	㎜	0.4	m								
3	균열	0.2	㎜	0.5	m								
4	균열	0.2	㎜	0.4	m								
5	균열	0.2	㎜	0.4	m								
6	균열	0.2	㎜	0.4	m								
7	균열	0.2	㎜	0.4	m								
8	균열	0.2	㎜	0.5	m								
9	균열	0.2	㎜	0.4	m								
10	균열	0.2	㎜	0.4	m								
11	균열	0.2	㎜	0.5	m								
12	균열	0.2	㎜	0.5	m								
13	균열	0.2	㎜	0.4	m								
14	균열	0.2	㎜	0.5	m								
15	균열	0.2	㎜	0.4	m								
16	균열	0.2	㎜	0.4	m								
17	균열	0.2	㎜	0.4	m								
18	균열	0.2	㎜	0.4	m								
19	균열	0.2	㎜	0.4	m								
20	균열	0.2	㎜	0.4	m								
21	균열	0.2	㎜	0.4	m								
22	균열	0.2	㎜	0.4	m								
23	균열	0.2	㎜	0.5	m								
24	균열	0.2	㎜	0.2	m								
25	균열	0.2	㎜	0.5	m								
26	균열	0.2	㎜	0.4	m								
27	균열	0.2	㎜	0.4	m								
28	균열	0.2	㎜	0.4	m								
29	균열	0.2	㎜	0.5	m								
30	균열	0.2	㎜	0.4	m

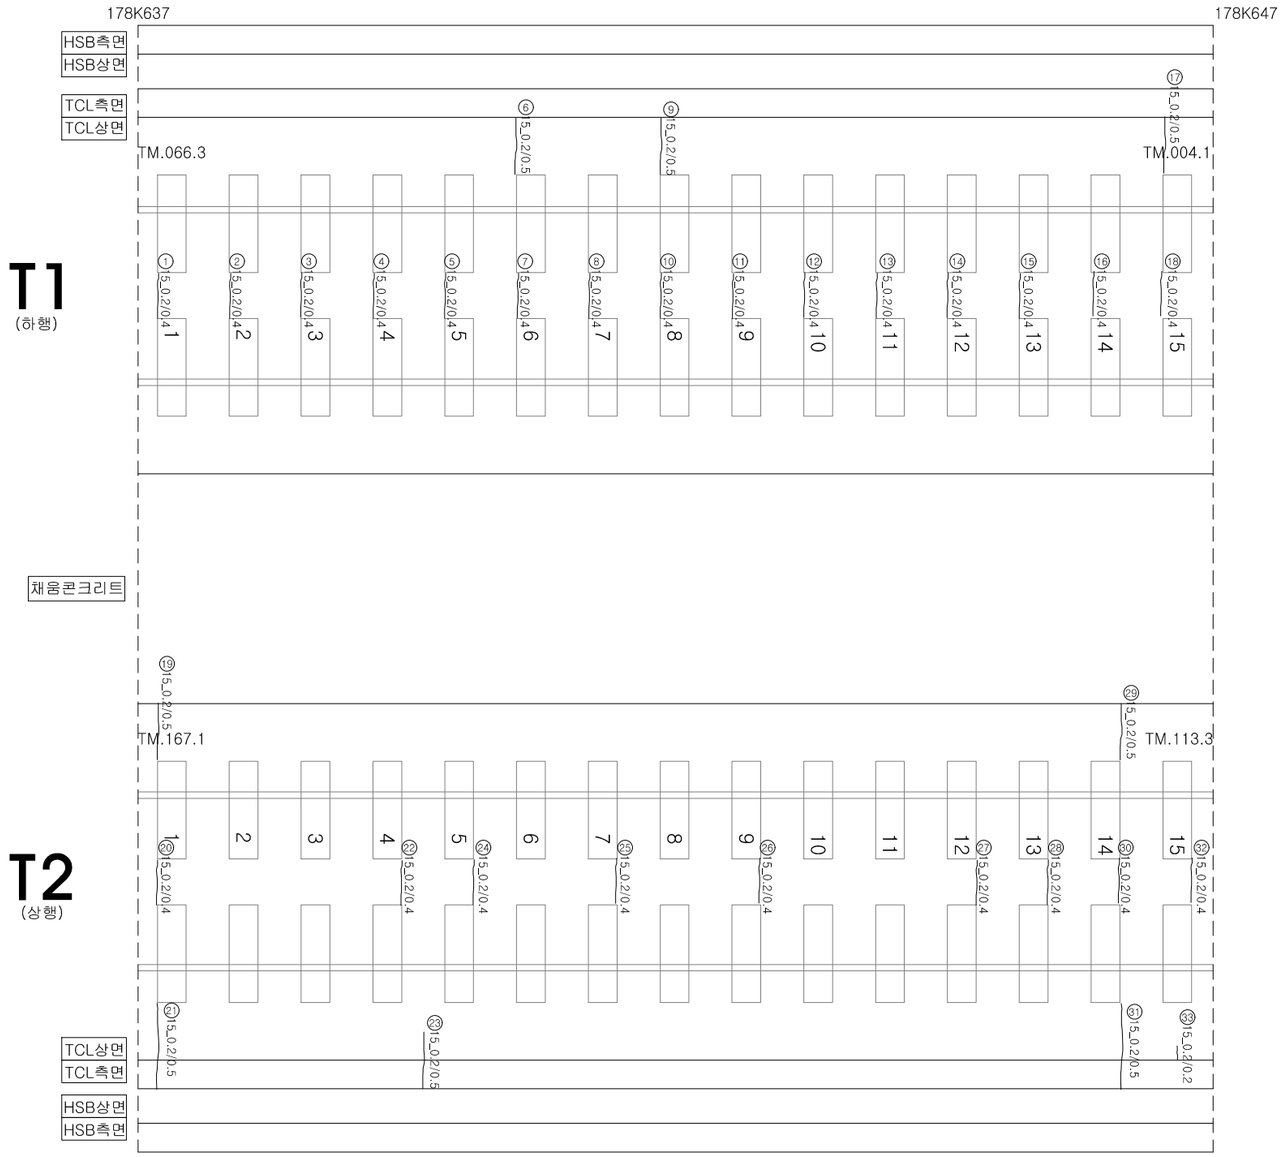
G100_ 장수고가_토공노반_164(178.637~178.647km, L=10m

연번	손상	폭		연장		비고	연번	손상	폭		연장		비고
1	균열	0.2	㎜	0.4	m								
2	균열	0.2	㎜	0.4	m								
3	균열	0.2	㎜	0.4	m								
4	균열	0.2	㎜	0.4	m								
5	균열	0.2	㎜	0.4	m								
6	균열	0.2	㎜	0.5	m								
7	균열	0.2	㎜	0.4	m								
8	균열	0.2	㎜	0.4	m								
9	균열	0.2	㎜	0.5	m								
10	균열	0.2	㎜	0.4	m								
11	균열	0.2	㎜	0.4	m								
12	균열	0.2	㎜	0.4	m								
13	균열	0.2	㎜	0.4	m								
14	균열	0.2	㎜	0.4	m								
15	균열	0.2	㎜	0.4	m								
16	균열	0.2	㎜	0.4	m								
17	균열	0.2	㎜	0.5	m								
18	균열	0.2	㎜	0.4	m								
19	균열	0.2	㎜	0.5	m								
20	균열	0.2	㎜	0.4	m								
21	균열	0.2	㎜	0.5	m								
22	균열	0.2	㎜	0.4	m								
23	균열	0.2	㎜	0.5	m								
24	균열	0.2	㎜	0.4	m								
25	균열	0.2	㎜	0.4	m								
26	균열	0.2	㎜	0.4	m								
27	균열	0.2	㎜	0.4	m								
28	균열	0.2	㎜	0.4	m								
29	균열	0.2	㎜	0.5	m								
30	균열	0.2	㎜	0.4	m								
31	균열	0.2	㎜	0.5	m								
32	균열	0.2	㎜	0.4	m								
33	균열	0.2	㎜	0.2	m

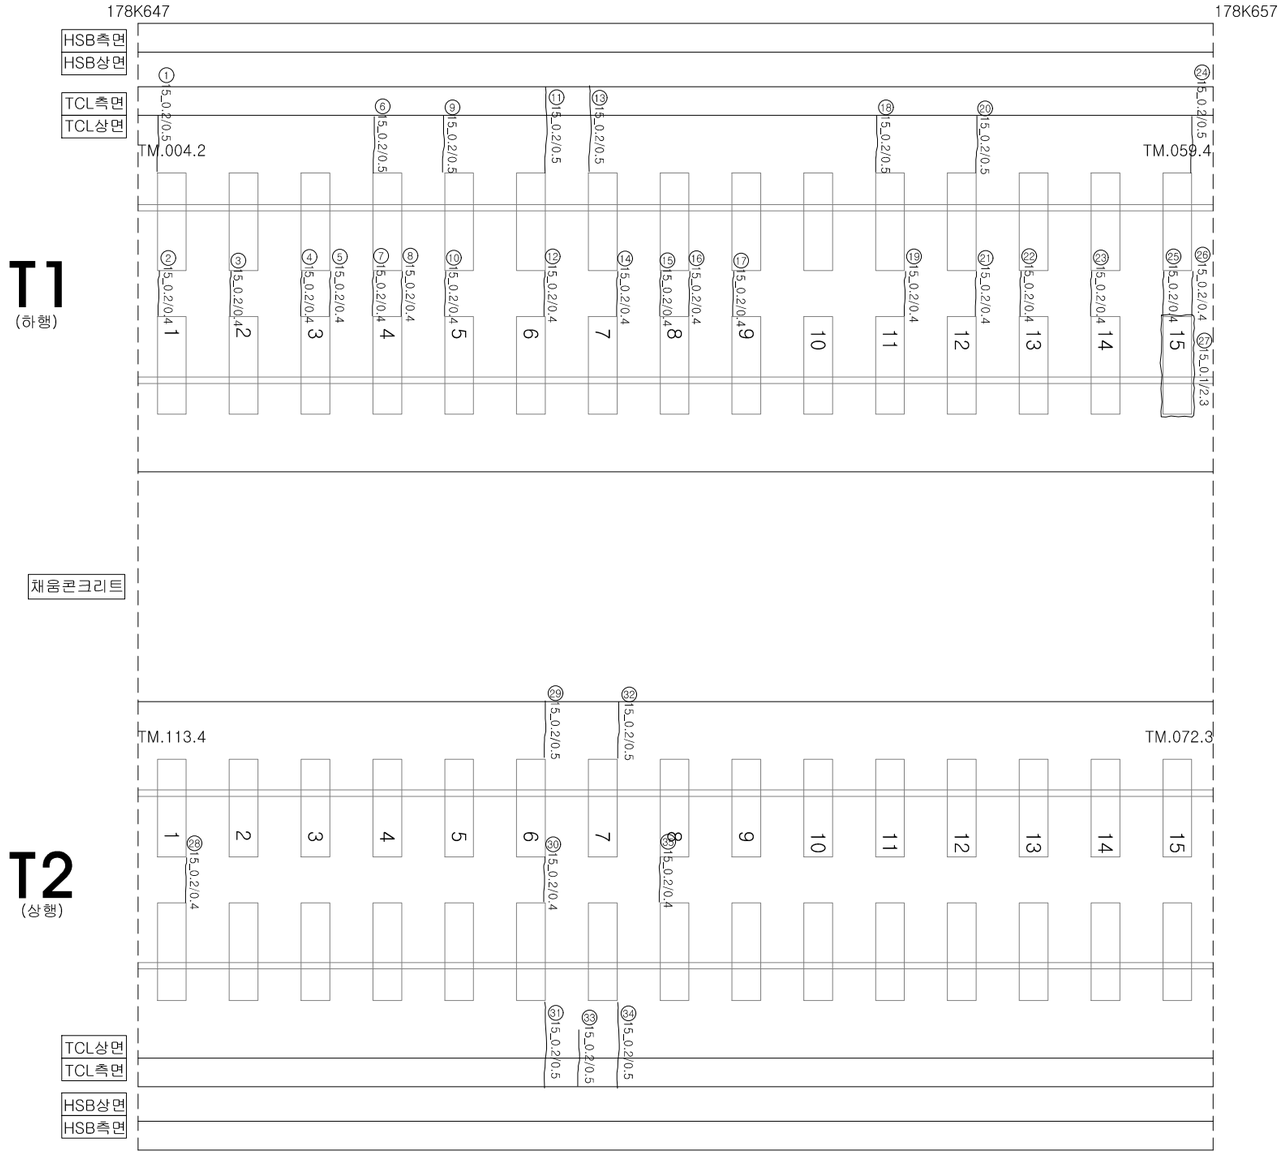
G100_ 장수고가_토공노반_165(178.647~178.657km, L=10m

연번	손상	폭		연장		비고	연번	손상	폭		연장		비고
1	균열	0.2	㎜	0.5	m								
2	균열	0.2	㎜	0.4	m								
3	균열	0.2	㎜	0.4	m								
4	균열	0.2	㎜	0.4	m								
5	균열	0.2	㎜	0.4	m								
6	균열	0.2	㎜	0.5	m								
7	균열	0.2	㎜	0.4	m								
8	균열	0.2	㎜	0.4	m								
9	균열	0.2	㎜	0.5	m								
10	균열	0.2	㎜	0.4	m								
11	균열	0.2	㎜	0.5	m								
12	균열	0.2	㎜	0.4	m								
13	균열	0.2	㎜	0.5	m								
14	균열	0.2	㎜	0.4	m								
15	균열	0.2	㎜	0.4	m								
16	균열	0.2	㎜	0.4	m								
17	균열	0.2	㎜	0.4	m								
18	균열	0.2	㎜	0.5	m								
19	균열	0.2	㎜	0.4	m								
20	균열	0.2	㎜	0.5	m								
21	균열	0.2	㎜	0.4	m								
22	균열	0.2	㎜	0.4	m								
23	균열	0.2	㎜	0.4	m								
24	균열	0.2	㎜	0.5	m								
25	균열	0.2	㎜	0.4	m								
26	균열	0.2	㎜	0.4	m								
27	경계부 균열	0.1	㎜	2.3	m								
28	균열	0.2	㎜	0.4	m								
29	균열	0.2	㎜	0.5	m								
30	균열	0.2	㎜	0.4	m								
31	균열	0.2	㎜	0.5	m								
32	균열	0.2	㎜	0.5	m								
33	균열	0.2	㎜	0.5	m								
34	균열	0.2	㎜	0.5	m								
35	균열	0.2	㎜	0.4	m
