68. G100_장수고가_토공노반

점검 일자	2017. 07.12~2017. 10.25
평균 기온	11.8 ~ 21.6℃

호남고속선 장수고가_토공노반_1(177.007~177.017km, L=10m)

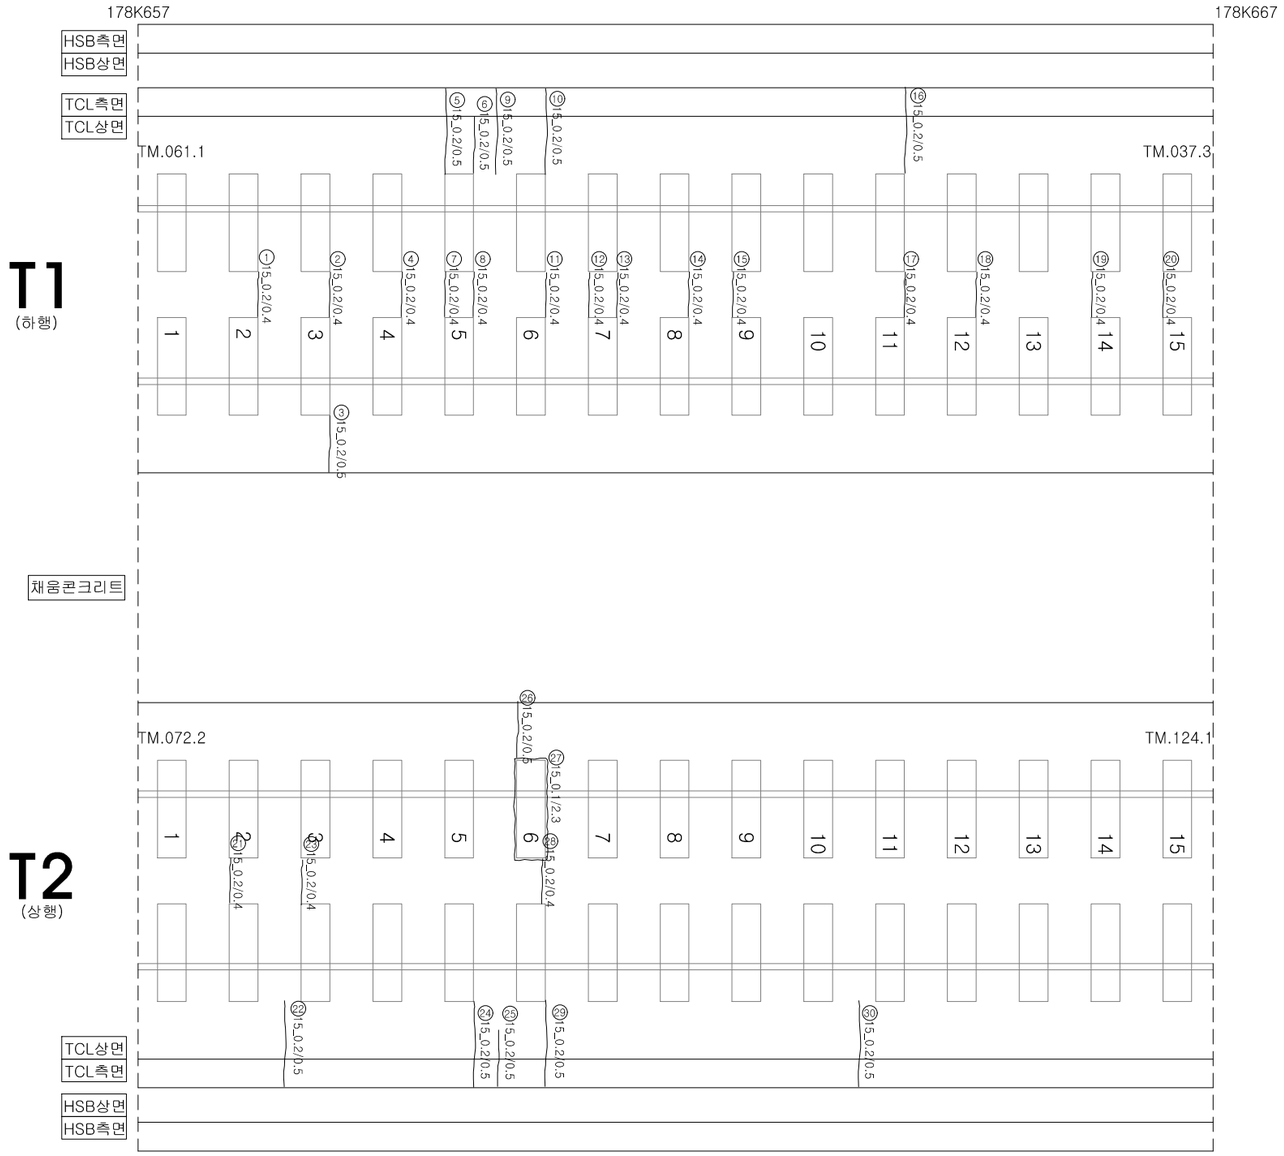
G100_ 장수고가_토공노반_166(178.657~178.667km, L=10m

연번	손상	폭		연장		비고	연번	손상	폭		연장		비고
1	균열	0.2	㎜	0.4	m								
2	균열	0.2	㎜	0.4	m								
3	균열	0.2	㎜	0.5	m								
4	균열	0.2	㎜	0.4	m								
5	균열	0.2	㎜	0.5	m								
6	균열	0.2	㎜	0.5	m								
7	균열	0.2	㎜	0.4	m								
8	균열	0.2	㎜	0.4	m								
9	균열	0.2	㎜	0.5	m								
10	균열	0.2	㎜	0.5	m								
11	균열	0.2	㎜	0.4	m								
12	균열	0.2	㎜	0.4	m								
13	균열	0.2	㎜	0.4	m								
14	균열	0.2	㎜	0.4	m								
15	균열	0.2	㎜	0.4	m								
16	균열	0.2	㎜	0.5	m								
17	균열	0.2	㎜	0.4	m								
18	균열	0.2	㎜	0.4	m								
19	균열	0.2	㎜	0.4	m								
20	균열	0.2	㎜	0.4	m								
21	균열	0.2	㎜	0.4	m								
22	균열	0.2	㎜	0.5	m								
23	균열	0.2	㎜	0.4	m								
24	균열	0.2	㎜	0.5	m								
25	균열	0.2	㎜	0.5	m								
26	균열	0.2	㎜	0.5	m								
27	경계부 균열	0.1	㎜	2.3	m								
28	균열	0.2	㎜	0.4	m								
29	균열	0.2	㎜	0.5	m								
30	균열	0.2	㎜	0.5	m

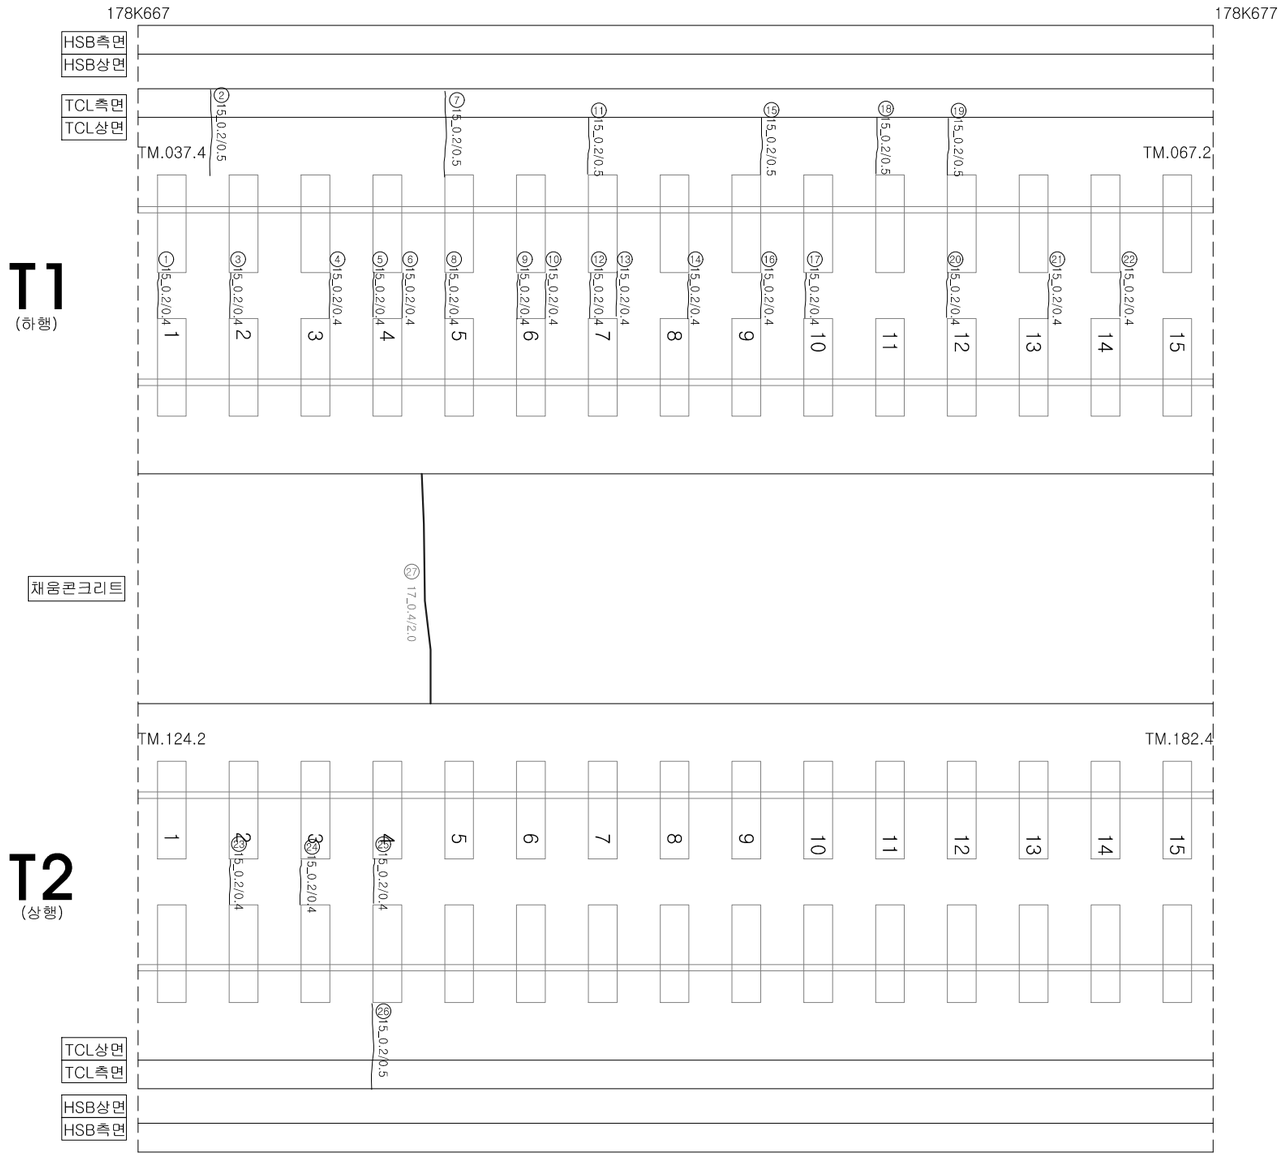
G100_ 장수고가_토공노반_167(178.667~178.677km, L=10m

연번	손상	폭		연장		비고	연번	손상	폭		연장		비고
1	균열	0.2	㎜	0.4	m								
2	균열	0.2	㎜	0.5	m								
3	균열	0.2	㎜	0.4	m								
4	균열	0.2	㎜	0.4	m								
5	균열	0.2	㎜	0.4	m								
6	균열	0.2	㎜	0.4	m								
7	균열	0.2	㎜	0.5	m								
8	균열	0.2	㎜	0.4	m								
9	균열	0.2	㎜	0.4	m								
10	균열	0.2	㎜	0.4	m								
11	균열	0.2	㎜	0.5	m								
12	균열	0.2	㎜	0.4	m								
13	균열	0.2	㎜	0.4	m								
14	균열	0.2	㎜	0.4	m								
15	균열	0.2	㎜	0.5	m								
16	균열	0.2	㎜	0.4	m								
17	균열	0.2	㎜	0.4	m								
18	균열	0.2	㎜	0.5	m								
19	균열	0.2	㎜	0.5	m								
20	균열	0.2	㎜	0.4	m								
21	균열	0.2	㎜	0.4	m								
22	균열	0.2	㎜	0.4	m								
23	균열	0.2	㎜	0.4	m								
24	균열	0.2	㎜	0.4	m								
25	균열	0.2	㎜	0.4	m								
26	균열	0.2	㎜	0.5	m								
27	균열	0.4	㎜	2.0	m

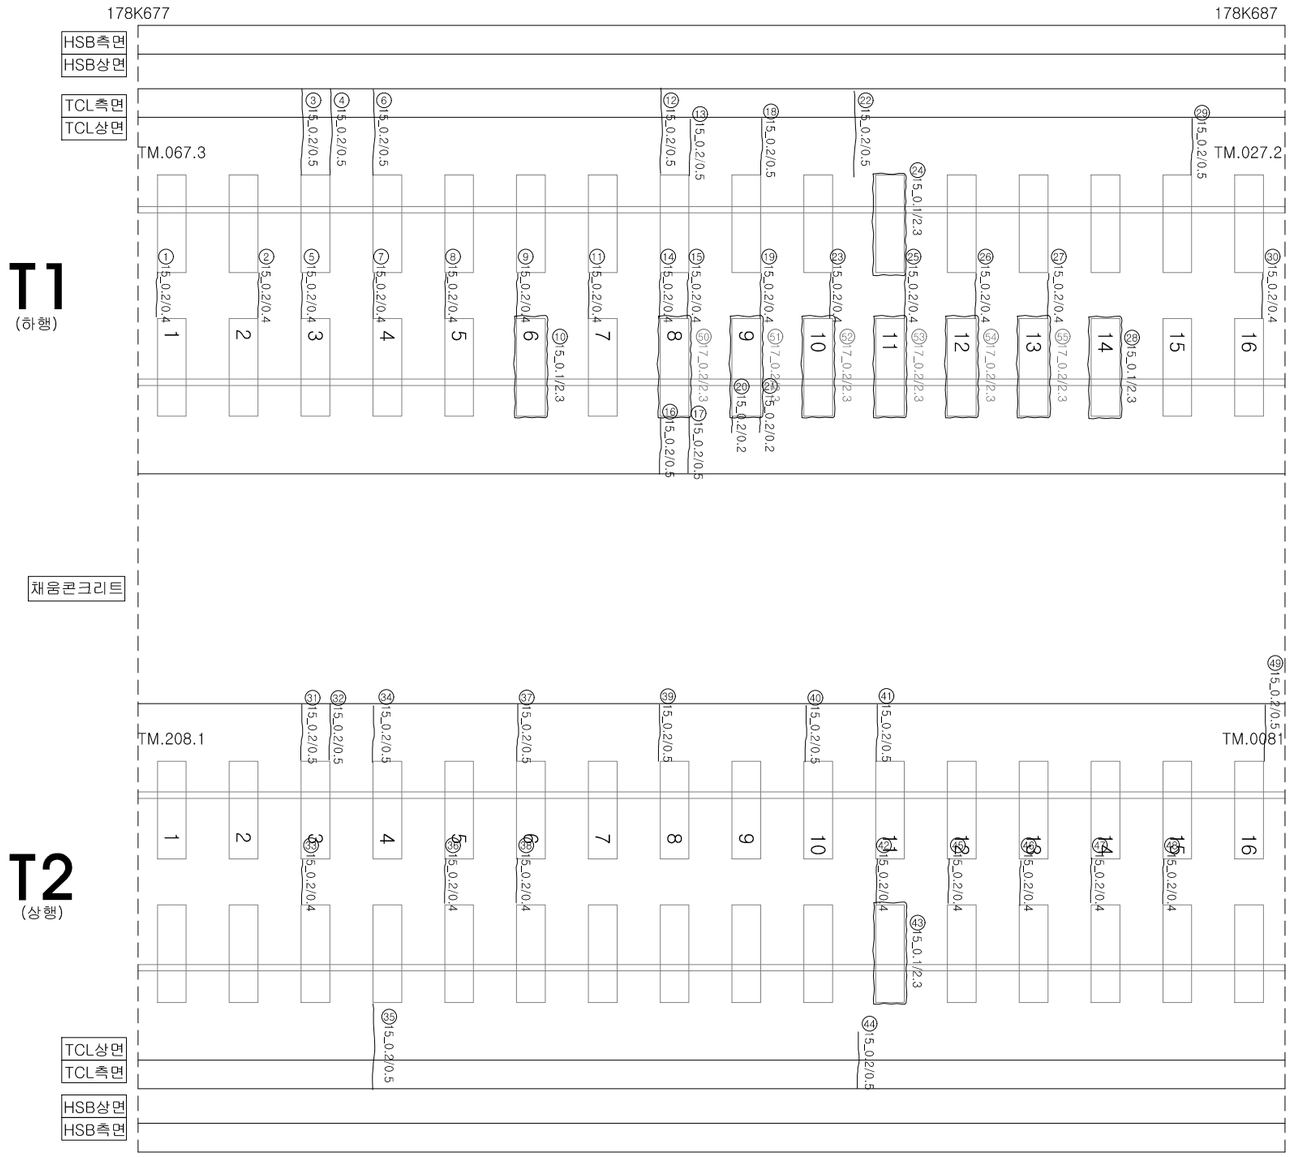
G100_ 장수고가_토공노반_168(178.677~178.687km, L=10m

연번	손상	폭		연장		비고	연번	손상	폭		연장		비고
1	균열	0.2	㎜	0.4	m								
2	균열	0.2	㎜	0.4	m								
3	균열	0.2	㎜	0.5	m								
4	균열	0.2	㎜	0.5	m								
5	균열	0.2	㎜	0.4	m								
6	균열	0.2	㎜	0.5	m								
7	균열	0.2	㎜	0.4	m								
8	균열	0.2	㎜	0.4	m								
9	균열	0.2	㎜	0.4	m								
10	경계부 균열	0.1	㎜	2.3	m								
11	균열	0.2	㎜	0.4	m								
12	균열	0.2	㎜	0.5	m								
13	균열	0.2	㎜	0.5	m								
14	균열	0.2	㎜	0.4	m								
15	균열	0.2	㎜	0.4	m								
16	균열	0.2	㎜	0.5	m								
17	균열	0.2	㎜	0.5	m								
18	균열	0.2	㎜	0.5	m								
19	균열	0.2	㎜	0.4	m								
20	균열	0.2	㎜	0.5	m								
21	균열	0.2	㎜	0.5	m								
22	균열	0.2	㎜	0.5	m								
23	균열	0.2	㎜	0.4	m								
24	경계부 균열	0.1	㎜	2.3	m								
25	균열	0.2	㎜	0.4	m								
26	균열	0.2	㎜	0.4	m								
27	균열	0.2	㎜	0.4	m								
28	경계부 균열	0.1	㎜	2.3	m								
29	균열	0.2	㎜	0.5	m								
30	균열	0.2	㎜	0.4	m								
31	균열	0.2	㎜	0.5	m								
32	균열	0.2	㎜	0.5	m								
33	균열	0.2	㎜	0.4	m								
34	균열	0.2	㎜	0.5	m								
35	균열	0.2	㎜	0.5	m

36	균열	0.2	㎜	0.4	m								
37	균열	0.2	㎜	0.5	m								
38	균열	0.2	㎜	0.4	m								
39	균열	0.2	㎜	0.5	m								
40	균열	0.2	㎜	0.5	m								
41	균열	0.2	㎜	0.5	m								
42	균열	0.2	㎜	0.4	m								
43	경계부 균열	0.1	㎜	2.3	m								
44	균열	0.2	㎜	0.5	m								
45	균열	0.2	㎜	0.4	m								
46	균열	0.2	㎜	0.4	m								
47	균열	0.2	㎜	0.4	m								
48	균열	0.2	㎜	0.4	m								
49	균열	0.2	㎜	0.5	m								
50	경계부 균열	0.2	㎜	2.3	m								
51	경계부 균열	0.2	㎜	2.3	m								
52	경계부 균열	0.2	㎜	2.3	m								
53	경계부 균열	0.2	㎜	2.3	m								
54	경계부 균열	0.2	㎜	2.3	m								
55	경계부 균열	0.2	㎜	2.3	m

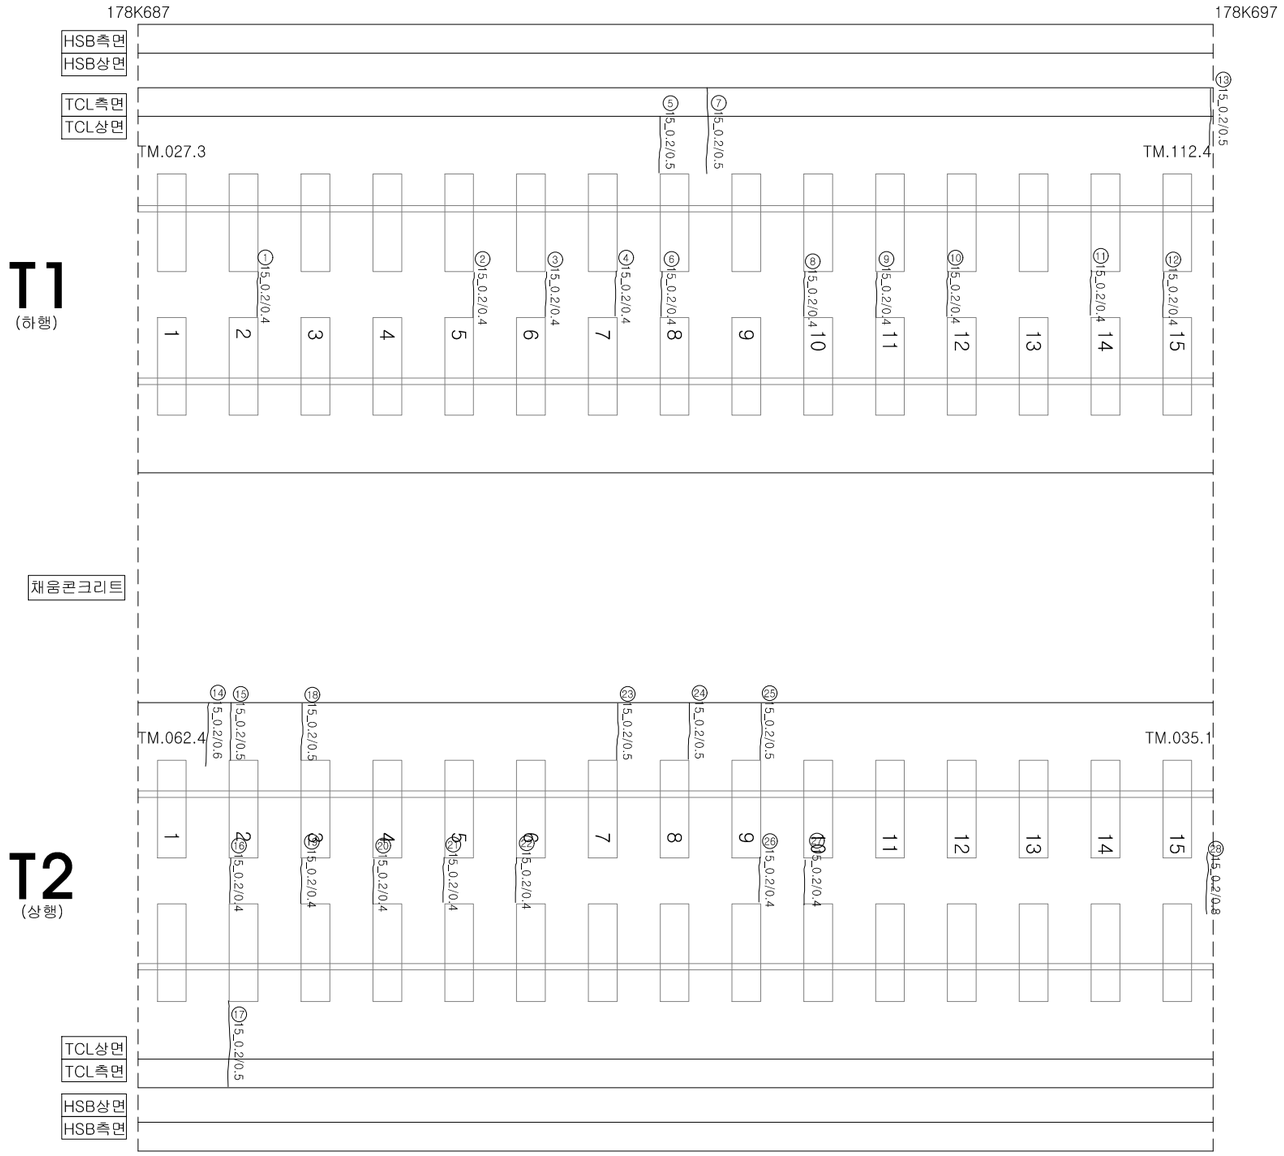
외관조사망도 번호
G100_ 장수고가_토공노반_169(178.687~178.697km, L=10m

연번	손상	폭		연장		비고	연번	손상	폭		연장		비고
1	균열	0.2	㎜	0.4	m								
2	균열	0.2	㎜	0.4	m								
3	균열	0.2	㎜	0.4	m								
4	균열	0.2	㎜	0.4	m								
5	균열	0.2	㎜	0.5	m								
6	균열	0.2	㎜	0.4	m								
7	균열	0.2	㎜	0.5	m								
8	균열	0.2	㎜	0.4	m								
9	균열	0.2	㎜	0.4	m								
10	균열	0.2	㎜	0.4	m								
11	균열	0.2	㎜	0.4	m								
12	균열	0.2	㎜	0.4	m								
13	균열	0.2	㎜	0.5	m								
14	균열	0.2	㎜	0.6	m								
15	균열	0.2	㎜	0.5	m								
16	균열	0.2	㎜	0.4	m								
17	균열	0.2	㎜	0.5	m								
18	균열	0.2	㎜	0.5	m								
19	균열	0.2	㎜	0.4	m								
20	균열	0.2	㎜	0.4	m								
21	균열	0.2	㎜	0.4	m								
22	균열	0.2	㎜	0.4	m								
23	균열	0.2	㎜	0.5	m								
24	균열	0.2	㎜	0.5	m								
25	균열	0.2	㎜	0.5	m								
26	균열	0.2	㎜	0.4	m								
27	균열	0.2	㎜	0.4	m								
28	균열	0.2	㎜	0.8	m

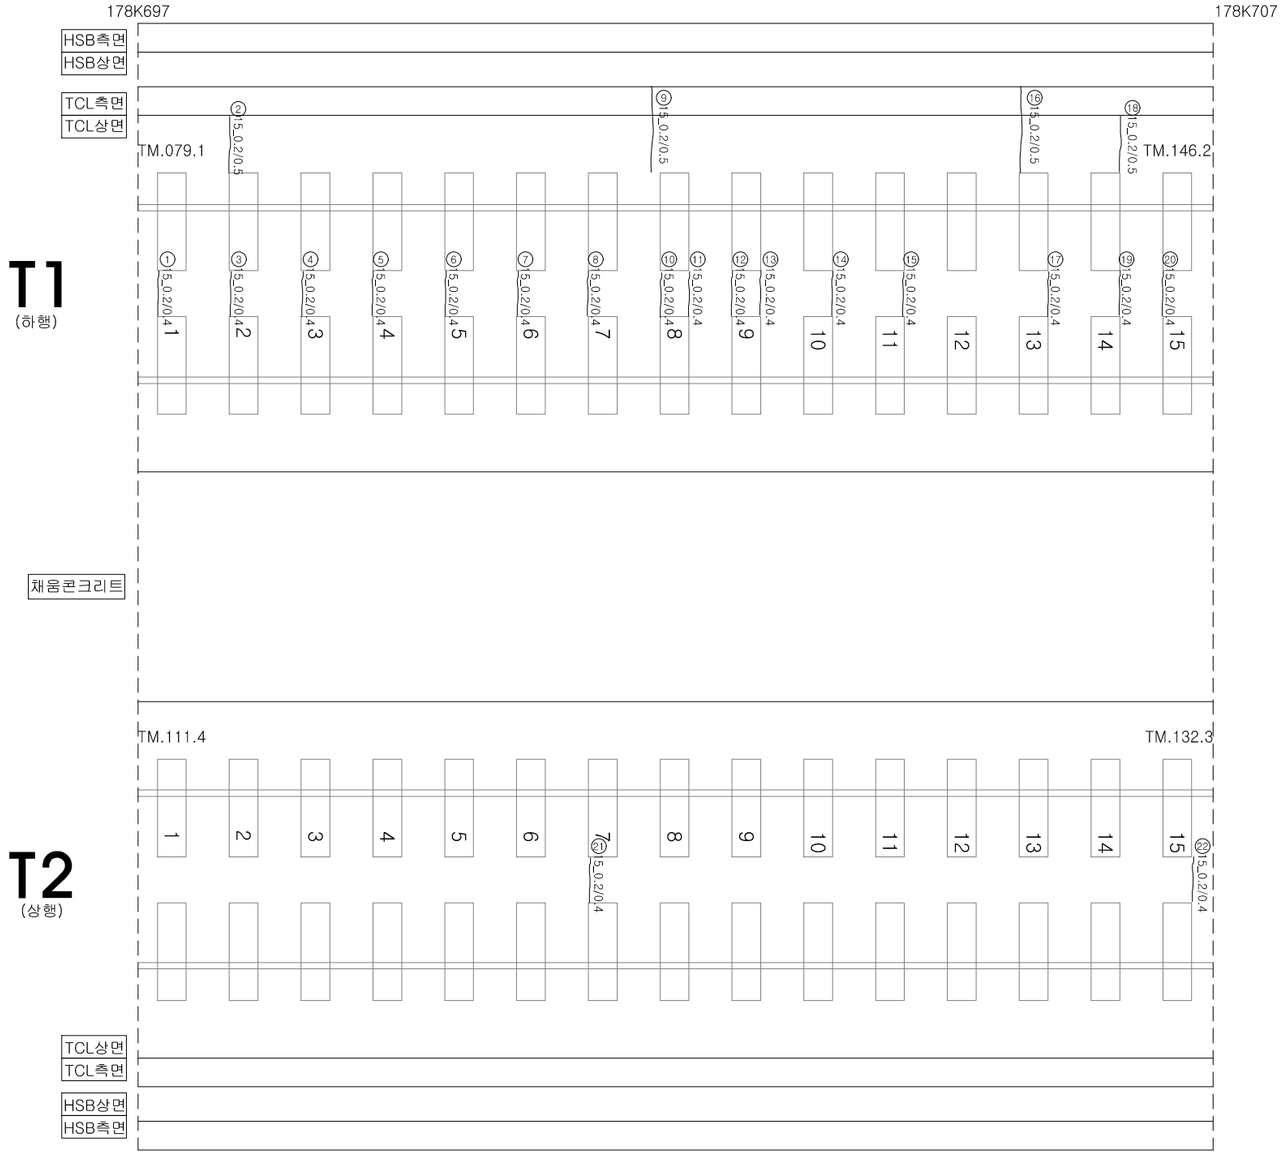
G100_ 장수고가_토공노반_170(178.697~178.707km, L=10m

연번	손상	폭		연장		비고	연번	손상	폭		연장		비고
1	균열	0.2	㎜	0.4	m								
2	균열	0.2	㎜	0.5	m								
3	균열	0.2	㎜	0.4	m								
4	균열	0.2	㎜	0.4	m								
5	균열	0.2	㎜	0.4	m								
6	균열	0.2	㎜	0.4	m								
7	균열	0.2	㎜	0.4	m								
8	균열	0.2	㎜	0.4	m								
9	균열	0.2	㎜	0.5	m								
10	균열	0.2	㎜	0.4	m								
11	균열	0.2	㎜	0.4	m								
12	균열	0.2	㎜	0.4	m								
13	균열	0.2	㎜	0.4	m								
14	균열	0.2	㎜	0.4	m								
15	균열	0.2	㎜	0.4	m								
16	균열	0.2	㎜	0.5	m								
17	균열	0.2	㎜	0.4	m								
18	균열	0.2	㎜	0.5	m								
19	균열	0.2	㎜	0.4	m								
20	균열	0.2	㎜	0.4	m								
21	균열	0.2	㎜	0.4	m								
22	균열	0.2	㎜	0.4	m

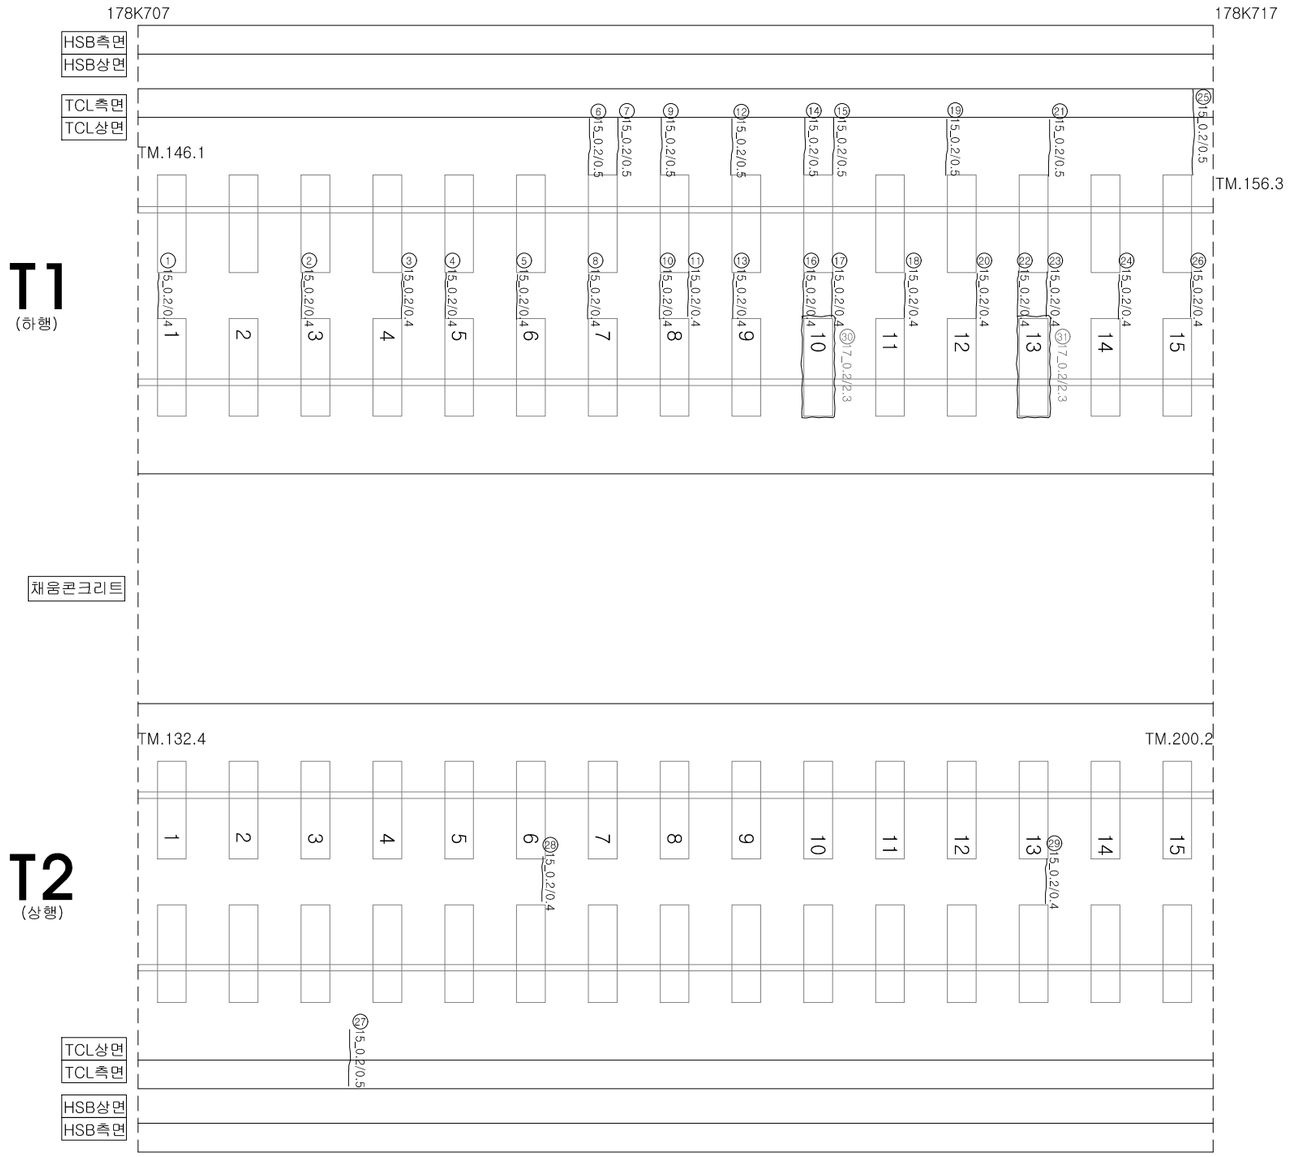
외관조사망도 번호
G100_ 장수고가_토공노반_171(178.707~178.717km, L=10m

연번	손상	폭		연장		비고	연번	손상	폭		연장		비고
1	균열	0.2	㎜	0.4	m								
2	균열	0.2	㎜	0.4	m								
3	균열	0.2	㎜	0.4	m								
4	균열	0.2	㎜	0.4	m								
5	균열	0.2	㎜	0.4	m								
6	균열	0.2	㎜	0.5	m								
7	균열	0.2	㎜	0.5	m								
8	균열	0.2	㎜	0.4	m								
9	균열	0.2	㎜	0.5	m								
10	균열	0.2	㎜	0.4	m								
11	균열	0.2	㎜	0.4	m								
12	균열	0.2	㎜	0.5	m								
13	균열	0.2	㎜	0.4	m								
14	균열	0.2	㎜	0.5	m								
15	균열	0.2	㎜	0.5	m								
16	균열	0.2	㎜	0.4	m								
17	균열	0.2	㎜	0.4	m								
18	균열	0.2	㎜	0.4	m								
19	균열	0.2	㎜	0.5	m								
20	균열	0.2	㎜	0.4	m								
21	균열	0.2	㎜	0.5	m								
22	균열	0.2	㎜	0.4	m								
23	균열	0.2	㎜	0.4	m								
24	균열	0.2	㎜	0.4	m								
25	균열	0.2	㎜	0.5	m								
26	균열	0.2	㎜	0.4	m								
27	균열	0.2	㎜	0.5	m								
28	균열	0.2	㎜	0.4	m								
29	균열	0.2	㎜	0.4	m								
30	경계부 균열	0.2	㎜	2.3	m								
31	경계부 균열	0.2	㎜	2.3	m

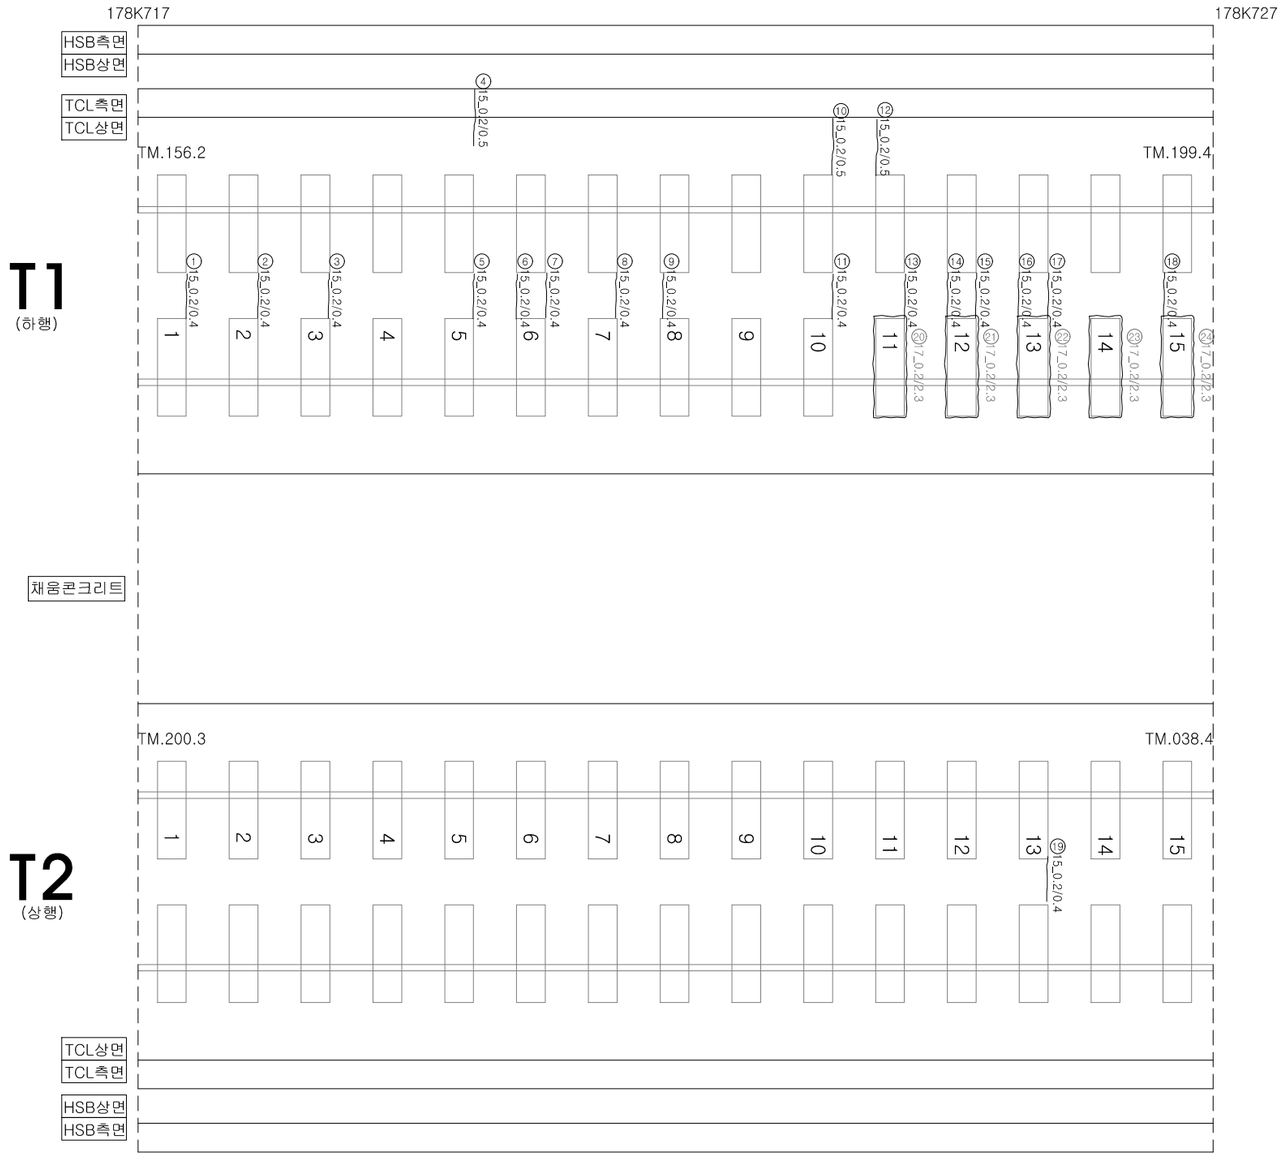
G100_ 장수고가_토공노반_172(178.717~178.727km, L=10m

연번	손상	폭		연장		비고	연번	손상	폭		연장		비고
1	균열	0.2	㎜	0.4	m								
2	균열	0.2	㎜	0.4	m								
3	균열	0.2	㎜	0.4	m								
4	균열	0.2	㎜	0.5	m								
5	균열	0.2	㎜	0.4	m								
6	균열	0.2	㎜	0.4	m								
7	균열	0.2	㎜	0.4	m								
8	균열	0.2	㎜	0.4	m								
9	균열	0.2	㎜	0.4	m								
10	균열	0.2	㎜	0.5	m								
11	균열	0.2	㎜	0.4	m								
12	균열	0.2	㎜	0.5	m								
13	균열	0.2	㎜	0.4	m								
14	균열	0.2	㎜	0.4	m								
15	균열	0.2	㎜	0.4	m								
16	균열	0.2	㎜	0.4	m								
17	균열	0.2	㎜	0.4	m								
18	균열	0.2	㎜	0.4	m								
19	균열	0.2	㎜	0.4	m								
20	경계부 균열	0.2	㎜	2.3	m								
21	경계부 균열	0.2	㎜	2.3	m								
22	경계부 균열	0.2	㎜	2.3	m								
23	경계부 균열	0.2	㎜	2.3	m								
24	경계부 균열	0.2	㎜	2.3	m

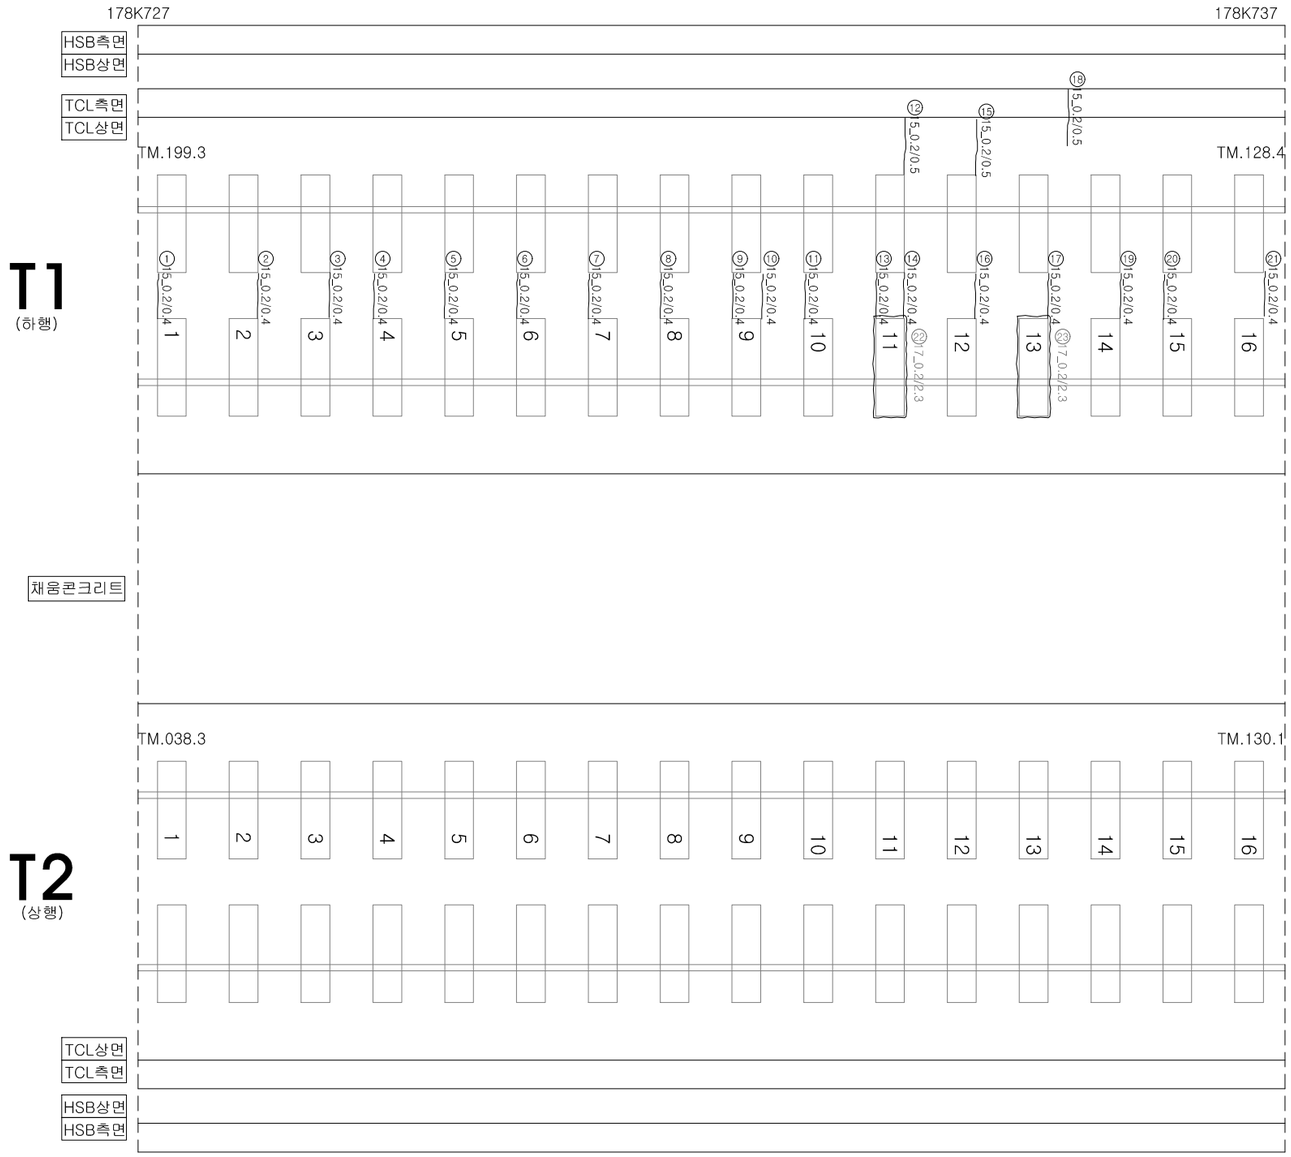
G100_ 장수고가_토공노반_173(178.727~178.737km, L=10m

연번	손상	폭		연장		비고	연번	손상	폭		연장		비고
1	균열	0.2	㎜	0.4	m								
2	균열	0.2	㎜	0.4	m								
3	균열	0.2	㎜	0.4	m								
4	균열	0.2	㎜	0.4	m								
5	균열	0.2	㎜	0.4	m								
6	균열	0.2	㎜	0.4	m								
7	균열	0.2	㎜	0.4	m								
8	균열	0.2	㎜	0.4	m								
9	균열	0.2	㎜	0.4	m								
10	균열	0.2	㎜	0.4	m								
11	균열	0.2	㎜	0.4	m								
12	균열	0.2	㎜	0.5	m								
13	균열	0.2	㎜	0.4	m								
14	균열	0.2	㎜	0.4	m								
15	균열	0.2	㎜	0.5	m								
16	균열	0.2	㎜	0.4	m								
17	균열	0.2	㎜	0.4	m								
18	균열	0.2	㎜	0.5	m								
19	균열	0.2	㎜	0.4	m								
20	균열	0.2	㎜	0.4	m								
21	균열	0.2	㎜	0.4	m								
22	경계부 균열	0.2	㎜	2.3	m								
23	경계부 균열	0.2	㎜	2.3	m

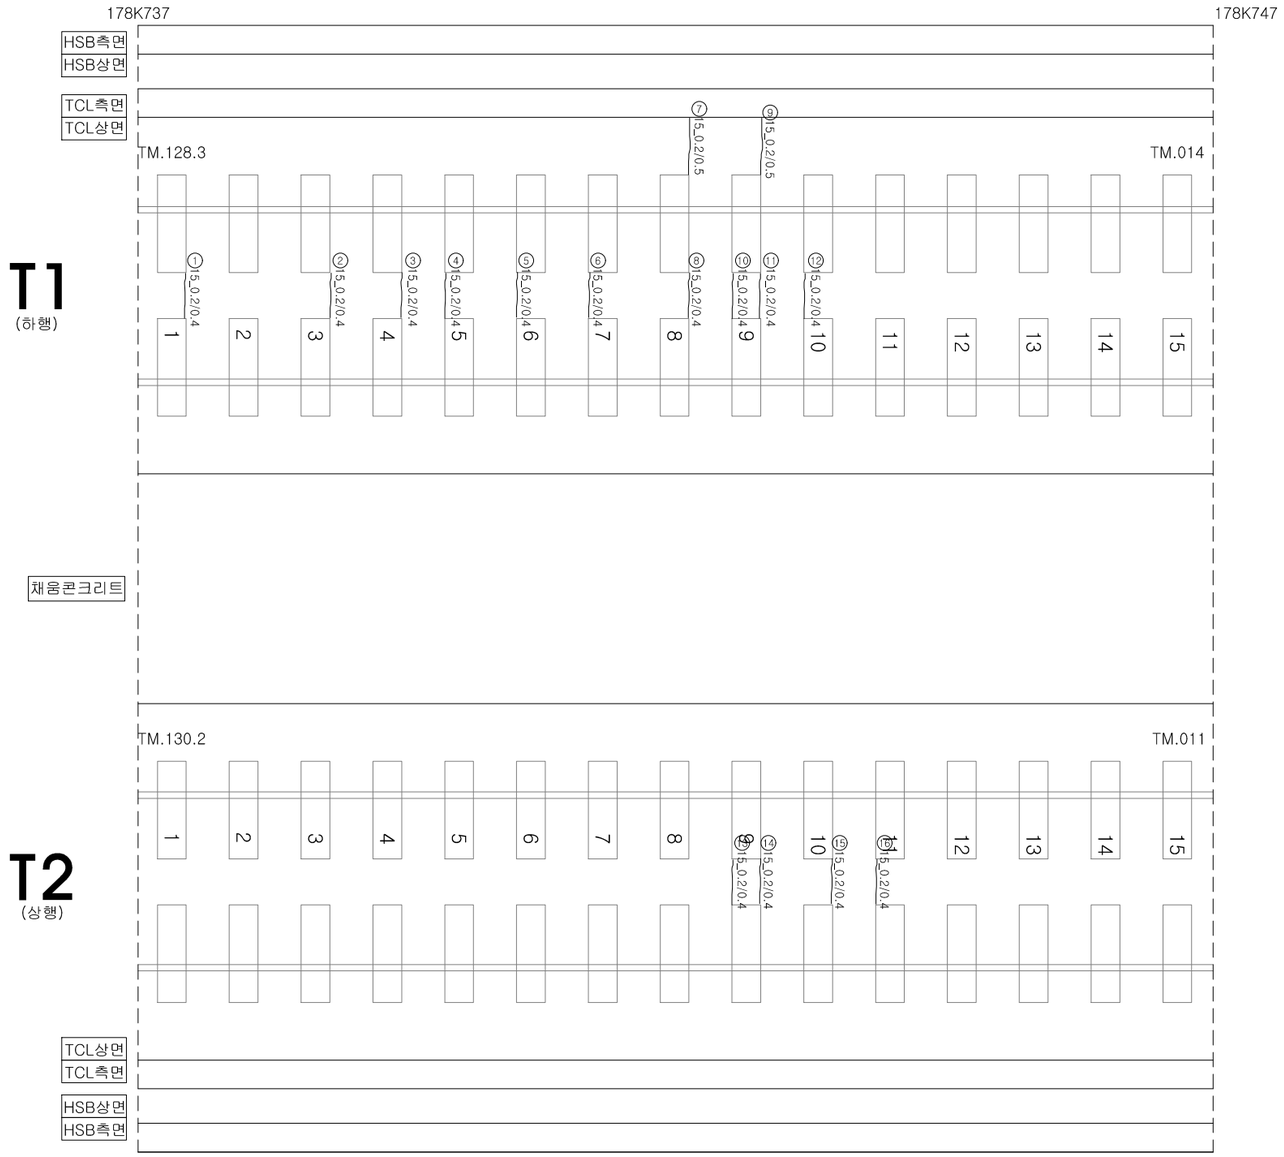
G100_ 장수고가_토공노반_174(178.737~178.747km, L=10m

연번	손상	폭		연장		비고	연번	손상	폭		연장		비고
1	균열	0.2	㎜	0.4	m								
2	균열	0.2	㎜	0.4	m								
3	균열	0.2	㎜	0.4	m								
4	균열	0.2	㎜	0.4	m								
5	균열	0.2	㎜	0.4	m								
6	균열	0.2	㎜	0.4	m								
7	균열	0.2	㎜	0.5	m								
8	균열	0.2	㎜	0.5	m								
9	균열	0.2	㎜	0.4	m								
10	균열	0.2	㎜	0.4	m								
11	균열	0.2	㎜	0.4	m								
12	균열	0.2	㎜	0.4	m								
13	균열	0.2	㎜	0.4	m								
14	균열	0.2	㎜	0.4	m								
15	균열	0.2	㎜	0.4	m								
16	균열	0.2	㎜	0.4	m
