8. G70_입암고가_토공노반

점검 일자	2017. 07.12~2017. 10.25
평균 기온	15.5 ~ 24.5℃

호남고속선 입암고가_토공노반_66(142.296~142.300km, L=4m)

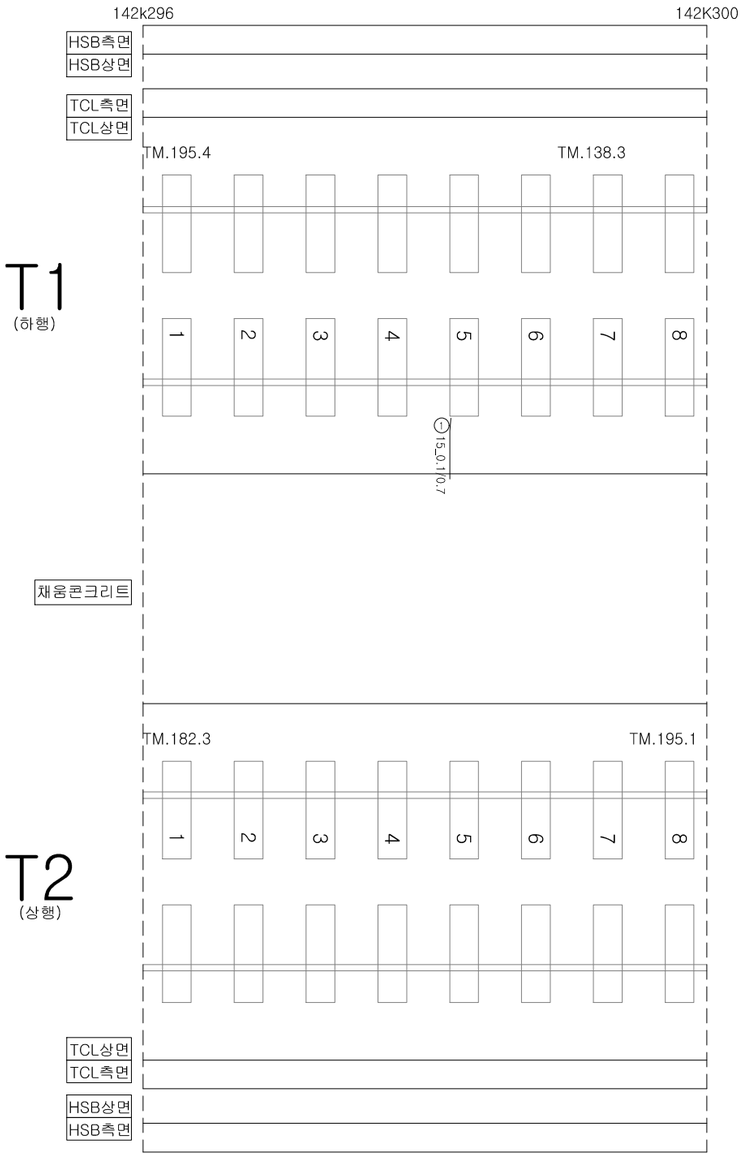
외관조사망도 번호
G70_입암고가_토공노반_66(142k296~142k300)

연번	손상	폭		연장		비고	연번	손상	폭		연장		비고
1	균열	0.1	mm	0.7	m

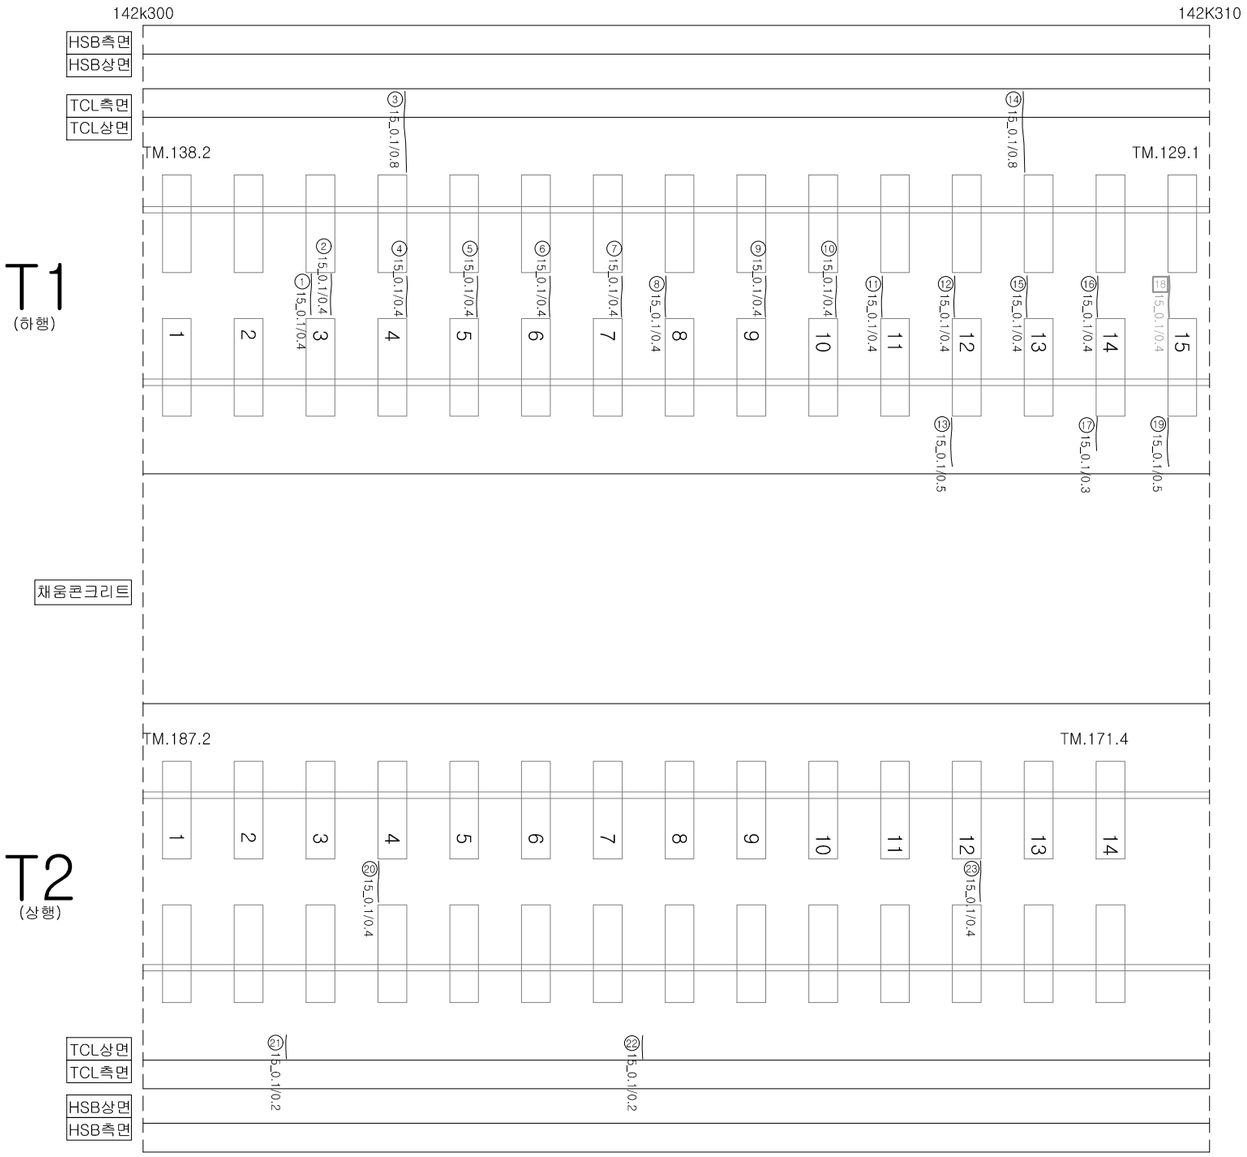
G70_입암고가_토공노반_67(142k300~142k310)

연번	손상	폭		연장		비고	연번	손상	폭		연장		비고
1	균열	0.1	mm	0.4	m								
2	균열	0.1	mm	0.4	m								
3	균열	0.1	mm	0.8	m								
4	균열	0.1	mm	0.4	m								
5	균열	0.1	mm	0.4	m								
6	균열	0.1	mm	0.4	m								
7	균열	0.1	mm	0.4	m								
8	균열	0.1	mm	0.4	m								
9	균열	0.1	mm	0.4	m								
10	균열	0.1	mm	0.4	m								
11	균열	0.1	mm	0.4	m								
12	균열	0.1	mm	0.4	m								
13	균열	0.1	mm	0.5	m								
14	균열	0.1	mm	0.8	m								
15	균열	0.1	mm	0.4	m								
16	균열	0.1	mm	0.4	m								
17	균열	0.1	mm	0.3	m								
18	균열	0.1	mm	0.4	m	17보수							
19	균열	0.1	mm	0.5	m								
20	균열	0.1	mm	0.4	m								
21	균열	0.1	mm	0.2	m								
22	균열	0.1	mm	0.2	m								
23	균열	0.1	mm	0.4	m

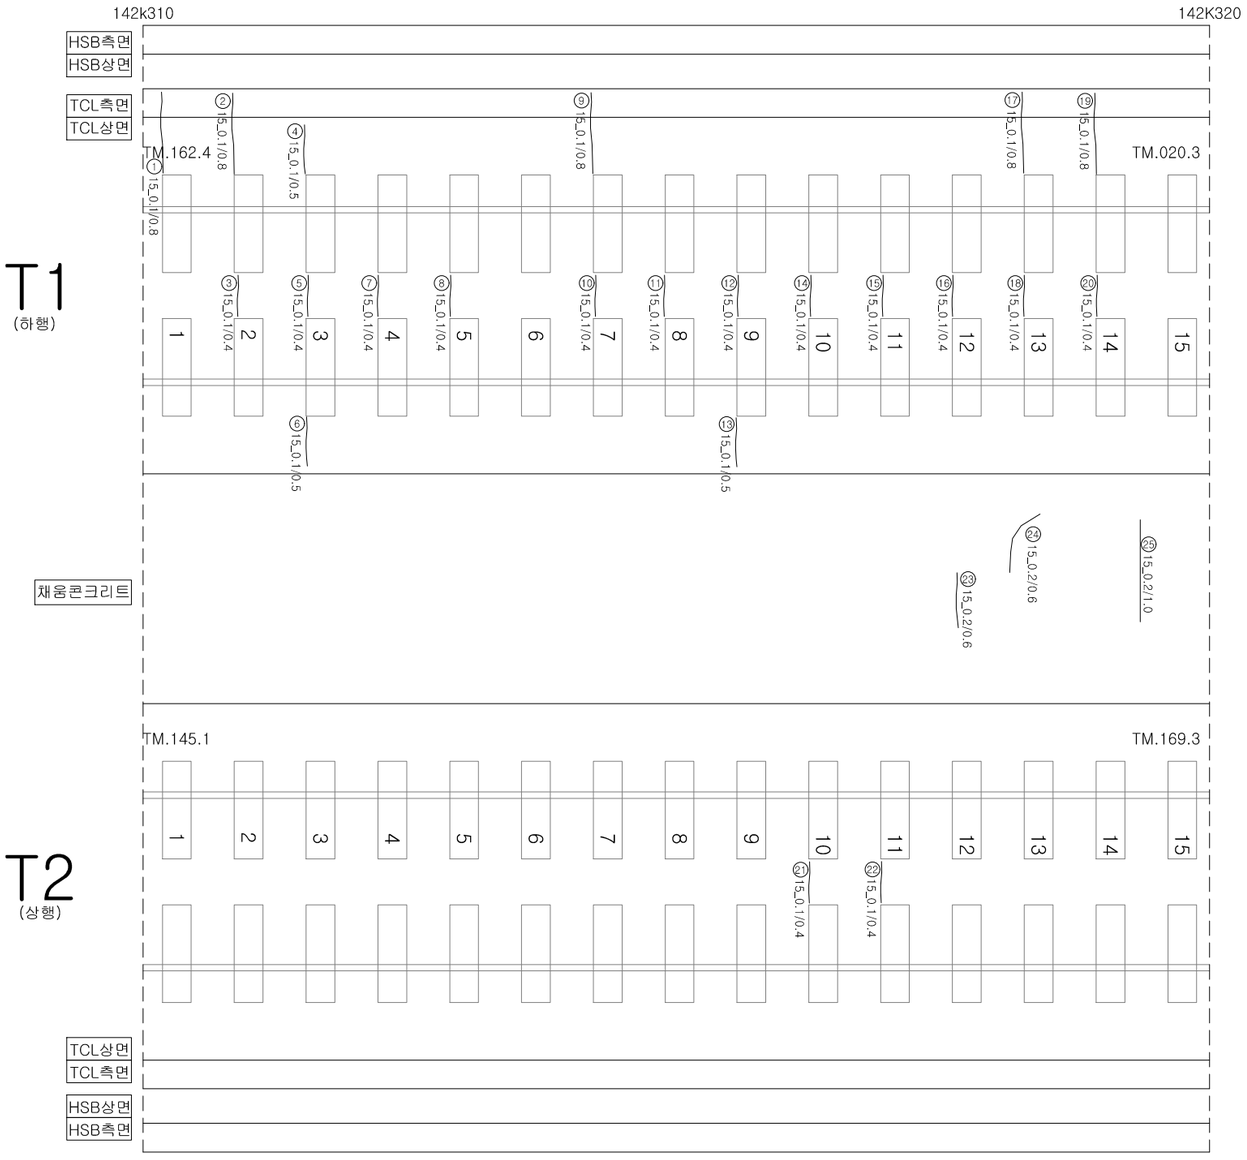
외관조사망도 번호
G70_입암고가_토공노반_68(142k310~142k320)

연번	손상	폭		연장		비고	연번	손상	폭		연장		비고
1	균열	0.1	mm	0.8	m								
2	균열	0.1	mm	0.8	m								
3	균열	0.1	mm	0.4	m								
4	균열	0.1	mm	0.5	m								
5	균열	0.1	mm	0.4	m								
6	균열	0.1	mm	0.5	m								
7	균열	0.1	mm	0.4	m								
8	균열	0.1	mm	0.4	m								
9	균열	0.1	mm	0.8	m								
10	균열	0.1	mm	0.4	m								
11	균열	0.1	mm	0.4	m								
12	균열	0.1	mm	0.4	m								
13	균열	0.1	mm	0.5	m								
14	균열	0.1	mm	0.4	m								
15	균열	0.1	mm	0.4	m								
16	균열	0.1	mm	0.4	m								
17	균열	0.1	mm	0.8	m								
18	균열	0.1	mm	0.4	m								
19	균열	0.1	mm	0.8	m								
20	균열	0.1	mm	0.4	m								
21	균열	0.1	mm	0.4	m								
22	균열	0.1	mm	0.4	m								
23	균열	0.2	mm	0.6	m								
24	균열	0.2	mm	0.6	m								
25	균열	0.2	mm	1.0	m

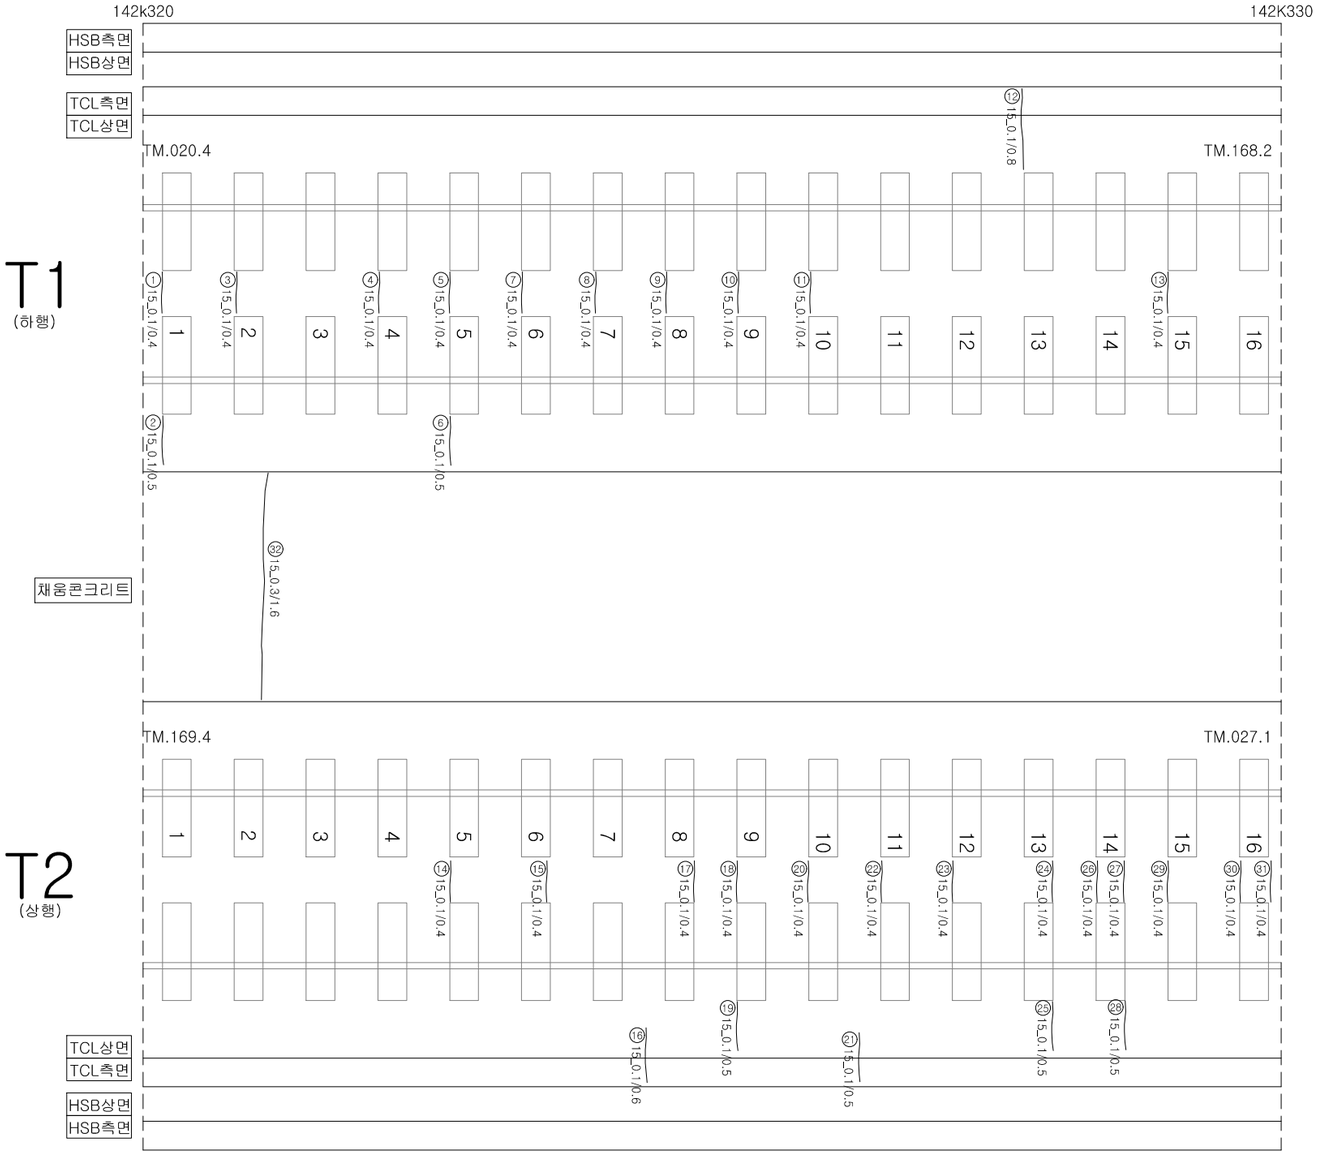
G70_입암고가_토공노반_69(142k320~142k330)

연번	손상	폭		연장		비고	연번	손상	폭		연장		비고
1	균열	0.1	㎜	0.4	m								
2	균열	0.1	㎜	0.5	m								
3	균열	0.1	㎜	0.4	m								
4	균열	0.1	㎜	0.4	m								
5	균열	0.1	㎜	0.4	m								
6	균열	0.1	㎜	0.5	m								
7	균열	0.1	㎜	0.4	m								
8	균열	0.1	㎜	0.4	m								
9	균열	0.1	㎜	0.4	m								
10	균열	0.1	㎜	0.4	m								
11	균열	0.1	㎜	0.4	m								
12	균열	0.1	㎜	0.8	m								
13	균열	0.1	㎜	0.4	m								
14	균열	0.1	㎜	0.4	m								
15	균열	0.1	㎜	0.4	m								
16	균열	0.1	㎜	0.6	m								
17	균열	0.1	㎜	0.4	m								
18	균열	0.1	㎜	0.4	m								
19	균열	0.1	㎜	0.5	m								
20	균열	0.1	㎜	0.4	m								
21	균열	0.1	㎜	0.5	m								
22	균열	0.1	㎜	0.4	m								
23	균열	0.1	㎜	0.4	m								
24	균열	0.1	㎜	0.4	m								
25	균열	0.1	㎜	0.5	m								
26	균열	0.1	㎜	0.4	m								
27	균열	0.1	㎜	0.4	m								
28	균열	0.1	㎜	0.5	m								
29	균열	0.1	㎜	0.4	m								
30	균열	0.1	㎜	0.4	m								
31	균열	0.1	㎜	0.4	m								
32	균열	0.3	㎜	1.6	m

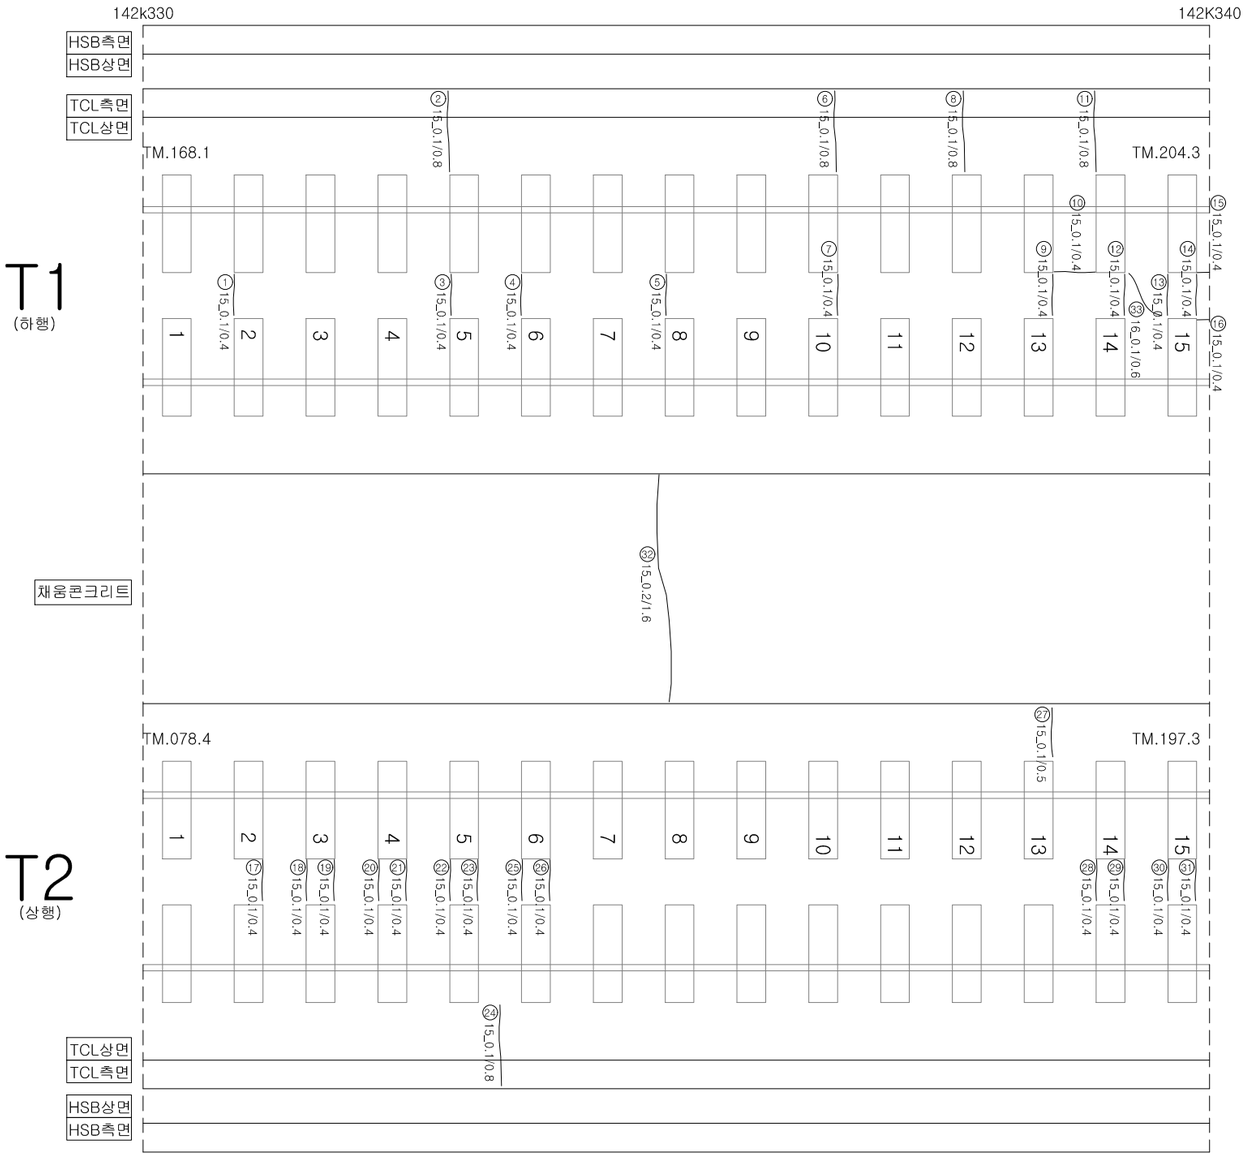
G70_입암고가_토공노반_70(142k320~142k330)

연번	손상	폭		연장		비고	연번	손상	폭		연장		비고
1	균열	0.1	㎜	0.4	m								
2	균열	0.1	㎜	0.8	m								
3	균열	0.1	㎜	0.4	m								
4	균열	0.1	㎜	0.4	m								
5	균열	0.1	㎜	0.4	m								
6	균열	0.1	㎜	0.8	m								
7	균열	0.1	㎜	0.4	m								
8	균열	0.1	㎜	0.8	m								
9	균열	0.1	㎜	0.4	m								
10	균열	0.1	㎜	0.4	m								
11	균열	0.1	㎜	0.8	m								
12	균열	0.1	㎜	0.4	m								
13	균열	0.1	㎜	0.4	m								
14	균열	0.1	㎜	0.4	m								
15	균열	0.1	㎜	0.4	m								
16	균열	0.1	㎜	0.4	m								
17	균열	0.1	㎜	0.4	m								
18	균열	0.1	㎜	0.4	m								
19	균열	0.1	㎜	0.4	m								
20	균열	0.1	㎜	0.4	m								
21	균열	0.1	㎜	0.4	m								
22	균열	0.1	㎜	0.4	m								
23	균열	0.1	㎜	0.4	m								
24	균열	0.1	㎜	0.8	m								
25	균열	0.1	㎜	0.4	m								
26	균열	0.1	㎜	0.4	m								
27	균열	0.1	㎜	0.5	m								
28	균열	0.1	㎜	0.4	m								
29	균열	0.1	㎜	0.4	m								
30	균열	0.1	㎜	0.4	m								
31	균열	0.1	㎜	0.4	m								
32	균열	0.2	㎜	1.6	m								
33	균열	0.1	㎜	0.6	m

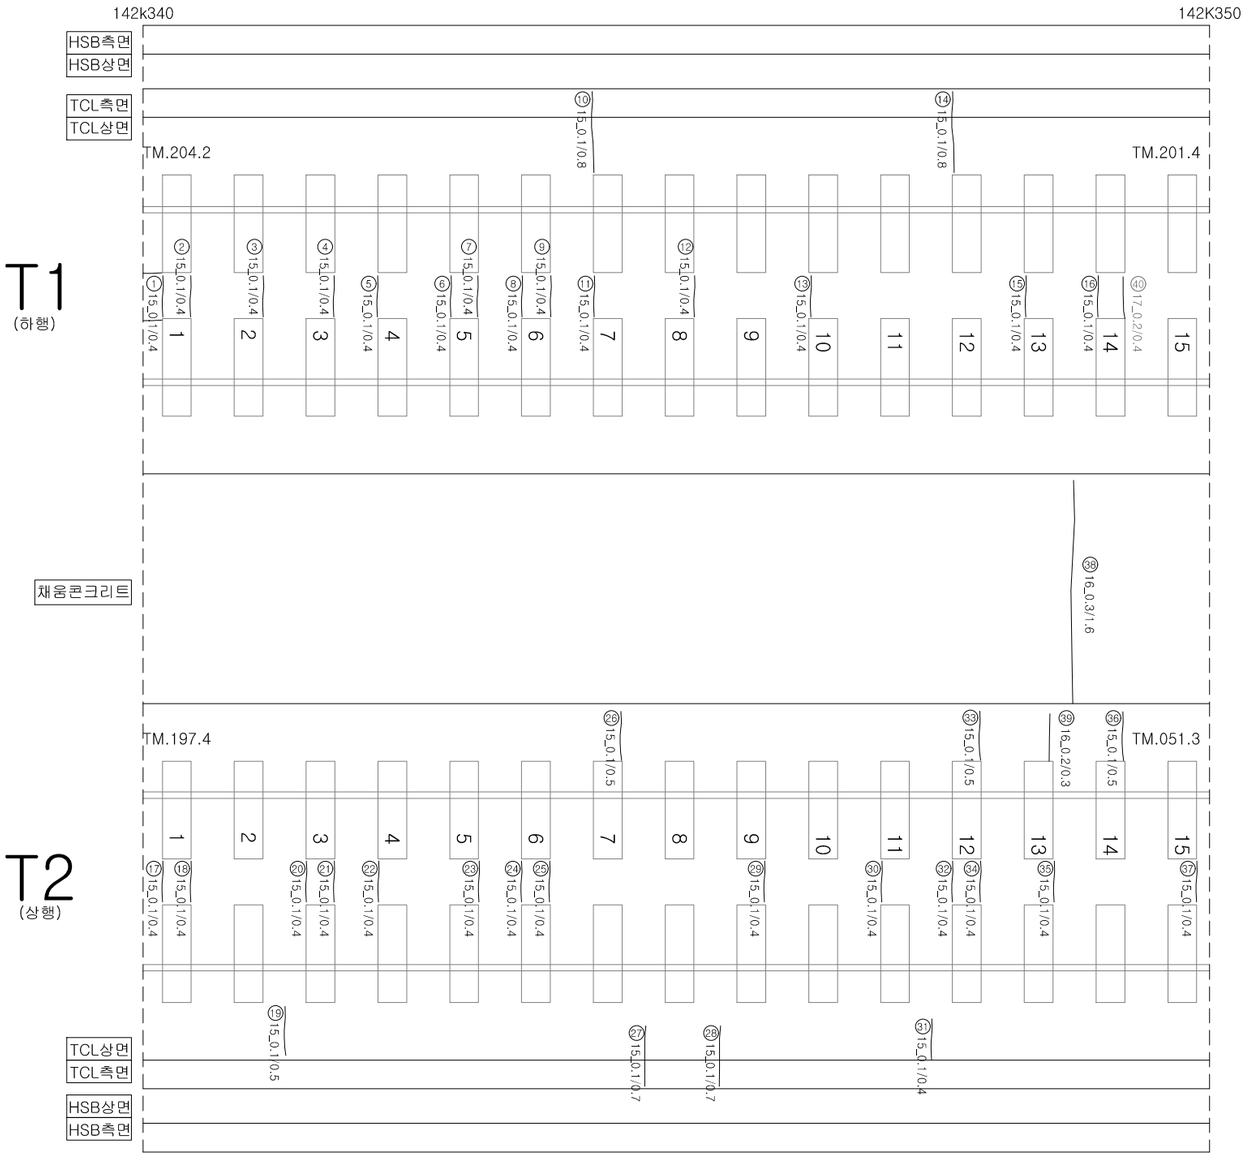
외관조사망도 번호
G70_입암고가_토공노반_71(142k340~142k350)

연번	손상	폭		연장		비고	연번	손상	폭		연장		비고
1	균열	0.1	㎜	0.4	m								
2	균열	0.1	㎜	0.4	m								
3	균열	0.1	㎜	0.4	m								
4	균열	0.1	㎜	0.4	m								
5	균열	0.1	㎜	0.4	m								
6	균열	0.1	㎜	0.4	m								
7	균열	0.1	㎜	0.4	m								
8	균열	0.1	㎜	0.4	m								
9	균열	0.1	㎜	0.4	m								
10	균열	0.1	㎜	0.8	m								
11	균열	0.1	㎜	0.4	m								
12	균열	0.1	㎜	0.4	m								
13	균열	0.1	㎜	0.4	m								
14	균열	0.1	㎜	0.8	m								
15	균열	0.1	㎜	0.4	m								
16	균열	0.1	㎜	0.4	m								
17	균열	0.1	㎜	0.4	m								
18	균열	0.1	㎜	0.4	m								
19	균열	0.1	㎜	0.5	m								
20	균열	0.1	㎜	0.4	m								
21	균열	0.1	㎜	0.4	m								
22	균열	0.1	㎜	0.4	m								
23	균열	0.1	㎜	0.4	m								
24	균열	0.1	㎜	0.4	m								
25	균열	0.1	㎜	0.4	m								
26	균열	0.1	㎜	0.5	m								
27	균열	0.1	㎜	0.7	m								
28	균열	0.1	㎜	0.7	m								
29	균열	0.1	㎜	0.4	m								
30	균열	0.1	㎜	0.4	m								
31	균열	0.1	㎜	0.4	m								
32	균열	0.1	㎜	0.4	m								
33	균열	0.1	㎜	0.5	m								
34	균열	0.1	㎜	0.4	m								
35	균열	0.1	㎜	0.4	m								
36	균열	0.1	㎜	0.5	m

37	균열	0.1	㎜	0.4	m								
38	균열	0.3	㎜	1.6	m								
39	균열	0.2	㎜	0.3	m								
40	균열	0.2	㎜	0.4	m

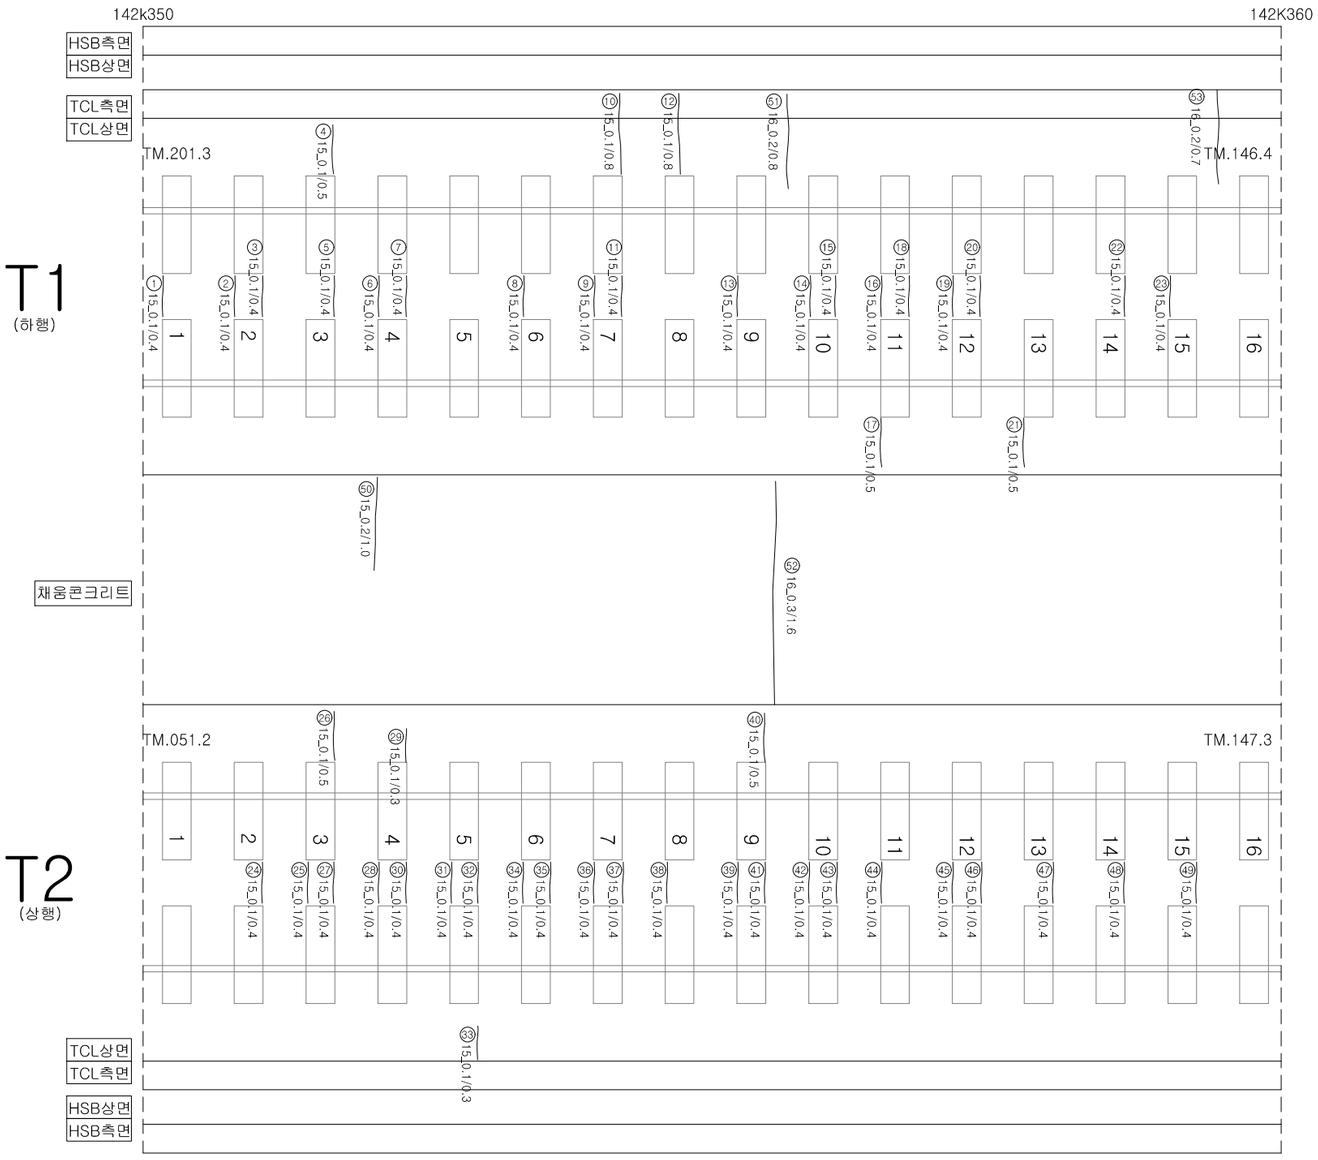
외관조사망도 번호
G70_입암고가_토공노반_72(142k350~142k360)

연번	손상	폭		연장		비고	연번	손상	폭		연장		비고
1	균열	0.1	㎜	0.4	m								
2	균열	0.1	㎜	0.4	m								
3	균열	0.1	㎜	0.4	m								
4	균열	0.1	㎜	0.5	m								
5	균열	0.1	㎜	0.4	m								
6	균열	0.1	㎜	0.4	m								
7	균열	0.1	㎜	0.4	m								
8	균열	0.1	㎜	0.4	m								
9	균열	0.1	㎜	0.4	m								
10	균열	0.1	㎜	0.8	m								
11	균열	0.1	㎜	0.4	m								
12	균열	0.1	㎜	0.8	m								
13	균열	0.1	㎜	0.4	m								
14	균열	0.1	㎜	0.4	m								
15	균열	0.1	㎜	0.4	m								
16	균열	0.1	㎜	0.4	m								
17	균열	0.1	㎜	0.5	m								
18	균열	0.1	㎜	0.4	m								
19	균열	0.1	㎜	0.4	m								
20	균열	0.1	㎜	0.4	m								
21	균열	0.1	㎜	0.5	m								
22	균열	0.1	㎜	0.4	m								
23	균열	0.1	㎜	0.4	m								
24	균열	0.1	㎜	0.4	m								
25	균열	0.1	㎜	0.4	m								
26	균열	0.1	㎜	0.5	m								
27	균열	0.1	㎜	0.4	m								
28	균열	0.1	㎜	0.4	m								
29	균열	0.1	㎜	0.3	m								
30	균열	0.1	㎜	0.4	m								
31	균열	0.1	㎜	0.4	m								
32	균열	0.1	㎜	0.4	m								
33	균열	0.1	㎜	0.3	m								
34	균열	0.1	㎜	0.4	m								
35	균열	0.1	㎜	0.4	m								
36	균열	0.1	㎜	0.4	m

37	균열	0.1	㎜	0.4	m								
38	균열	0.1	㎜	0.4	m								
39	균열	0.1	㎜	0.4	m								
40	균열	0.1	㎜	0.5	m								
41	균열	0.1	㎜	0.4	m								
42	균열	0.1	㎜	0.4	m								
43	균열	0.1	㎜	0.4	m								
44	균열	0.1	㎜	0.4	m								
45	균열	0.1	㎜	0.4	m								
46	균열	0.1	㎜	0.4	m								
47	균열	0.1	㎜	0.4	m								
48	균열	0.1	㎜	0.4	m								
49	균열	0.1	㎜	0.4	m								
50	균열	0.2	㎜	1.0	m								
51	균열	0.2	㎜	0.8	m								
52	균열	0.3	㎜	1.6	m								
53	균열	0.2	㎜	0.7	m

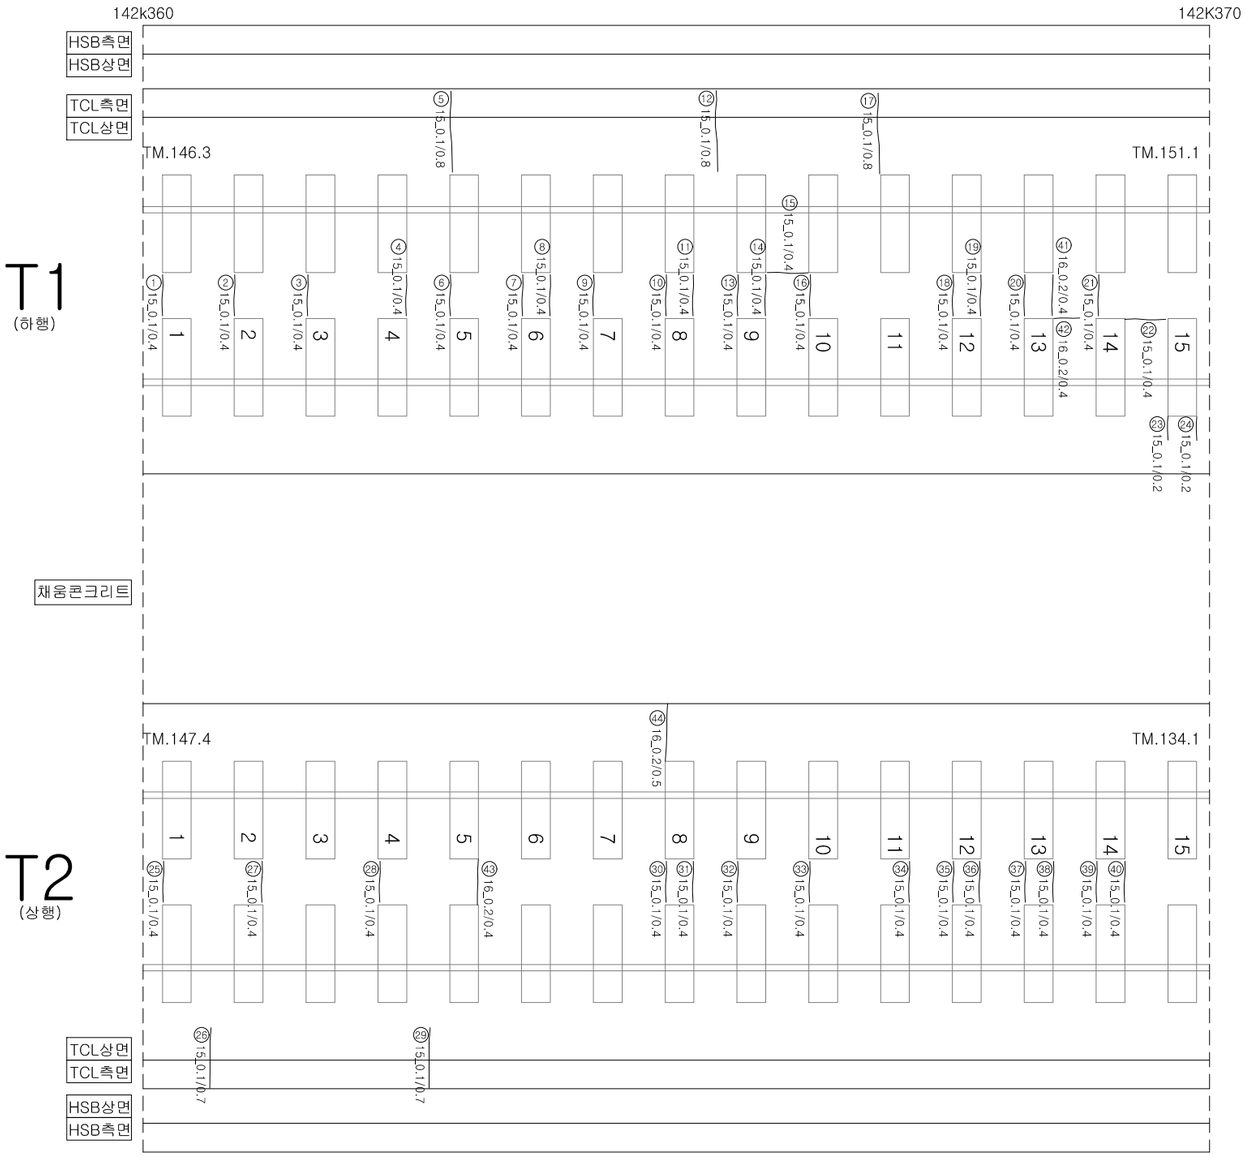
G70_입암고가_토공노반_73(142k360~142k370)

연번	손상	폭		연장		비고	연번	손상	폭		연장		비고
1	균열	0.1	mm	0.4	m								
2	균열	0.1	mm	0.4	m								
3	균열	0.1	mm	0.4	m								
4	균열	0.1	mm	0.4	m								
5	균열	0.1	mm	0.8	m								
6	균열	0.1	mm	0.4	m								
7	균열	0.1	mm	0.4	m								
8	균열	0.1	mm	0.4	m								
9	균열	0.1	mm	0.4	m								
10	균열	0.1	mm	0.4	m								
11	균열	0.1	mm	0.4	m								
12	균열	0.1	mm	0.8	m								
13	균열	0.1	mm	0.4	m								
14	균열	0.1	mm	0.4	m								
15	균열	0.1	mm	0.4	m								
16	균열	0.1	mm	0.4	m								
17	균열	0.1	mm	0.8	m								
18	균열	0.1	mm	0.4	m								
19	균열	0.1	mm	0.4	m								
20	균열	0.1	mm	0.4	m								
21	균열	0.1	mm	0.4	m								
22	균열	0.1	mm	0.4	m								
23	균열	0.1	mm	0.2	m								
24	균열	0.1	mm	0.2	m								
25	균열	0.1	mm	0.4	m								
26	균열	0.1	mm	0.7	m								
27	균열	0.1	mm	0.4	m								
28	균열	0.1	mm	0.4	m								
29	균열	0.1	mm	0.7	m								
30	균열	0.1	mm	0.4	m								
31	균열	0.1	mm	0.4	m								
32	균열	0.1	mm	0.4	m								
33	균열	0.1	mm	0.4	m								
34	균열	0.1	mm	0.4	m

35	균열	0.1	mm	0.4	m								
36	균열	0.1	mm	0.4	m								
37	균열	0.1	mm	0.4	m								
38	균열	0.1	mm	0.4	m								
39	균열	0.1	mm	0.4	m								
40	균열	0.1	mm	0.4	m								
41	균열	0.2	mm	0.4	m								
42	균열	0.2	mm	0.4	m								
43	균열	0.2	mm	0.4	m								
44	균열	0.2	mm	0.5	m

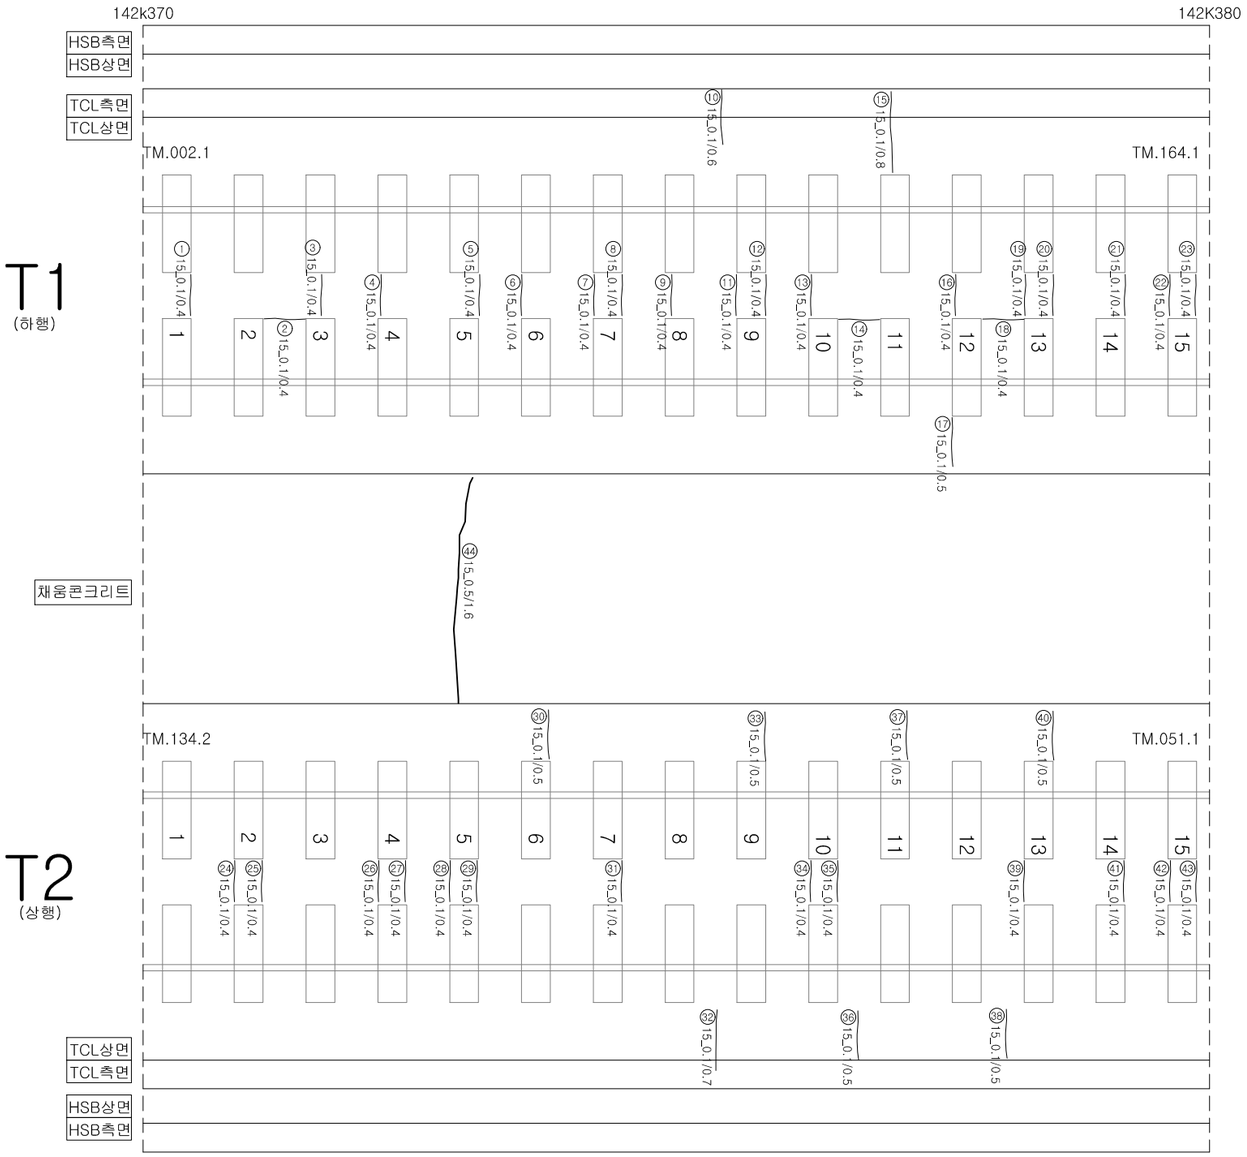
외관조사망도 번호
G70_입암고가_토공노반_74(142k370~142k380)

연번	손상	폭		연장		비고	연번	손상	폭		연장		비고
1	균열	0.1	㎜	0.4	m								
2	균열	0.1	㎜	0.4	m								
3	균열	0.1	㎜	0.4	m								
4	균열	0.1	㎜	0.4	m								
5	균열	0.1	㎜	0.4	m								
6	균열	0.1	㎜	0.4	m								
7	균열	0.1	㎜	0.4	m								
8	균열	0.1	㎜	0.4	m								
9	균열	0.1	㎜	0.4	m								
10	균열	0.1	㎜	0.6	m								
11	균열	0.1	㎜	0.4	m								
12	균열	0.1	㎜	0.4	m								
13	균열	0.1	㎜	0.4	m								
14	균열	0.1	㎜	0.4	m								
15	균열	0.1	㎜	0.8	m								
16	균열	0.1	㎜	0.4	m								
17	균열	0.1	㎜	0.5	m								
18	균열	0.1	㎜	0.4	m								
19	균열	0.1	㎜	0.4	m								
20	균열	0.1	㎜	0.4	m								
21	균열	0.1	㎜	0.4	m								
22	균열	0.1	㎜	0.4	m								
23	균열	0.1	㎜	0.4	m								
24	균열	0.1	㎜	0.4	m								
25	균열	0.1	㎜	0.4	m								
26	균열	0.1	㎜	0.4	m								
27	균열	0.1	㎜	0.4	m								
28	균열	0.1	㎜	0.4	m								
29	균열	0.1	㎜	0.4	m								
30	균열	0.1	㎜	0.5	m								
31	균열	0.1	㎜	0.4	m								
32	균열	0.1	㎜	0.7	m								
33	균열	0.1	㎜	0.5	m								
34	균열	0.1	㎜	0.4	m								
35	균열	0.1	㎜	0.4	m								
36	균열	0.1	㎜	0.5	m

37	균열	0.1	㎜	0.5	m								
38	균열	0.1	㎜	0.5	m								
39	균열	0.1	㎜	0.4	m								
40	균열	0.1	㎜	0.5	m								
41	균열	0.1	㎜	0.4	m								
42	균열	0.1	㎜	0.4	m								
43	균열	0.1	㎜	0.4	m								
44	균열	0.5	㎜	1.6	m

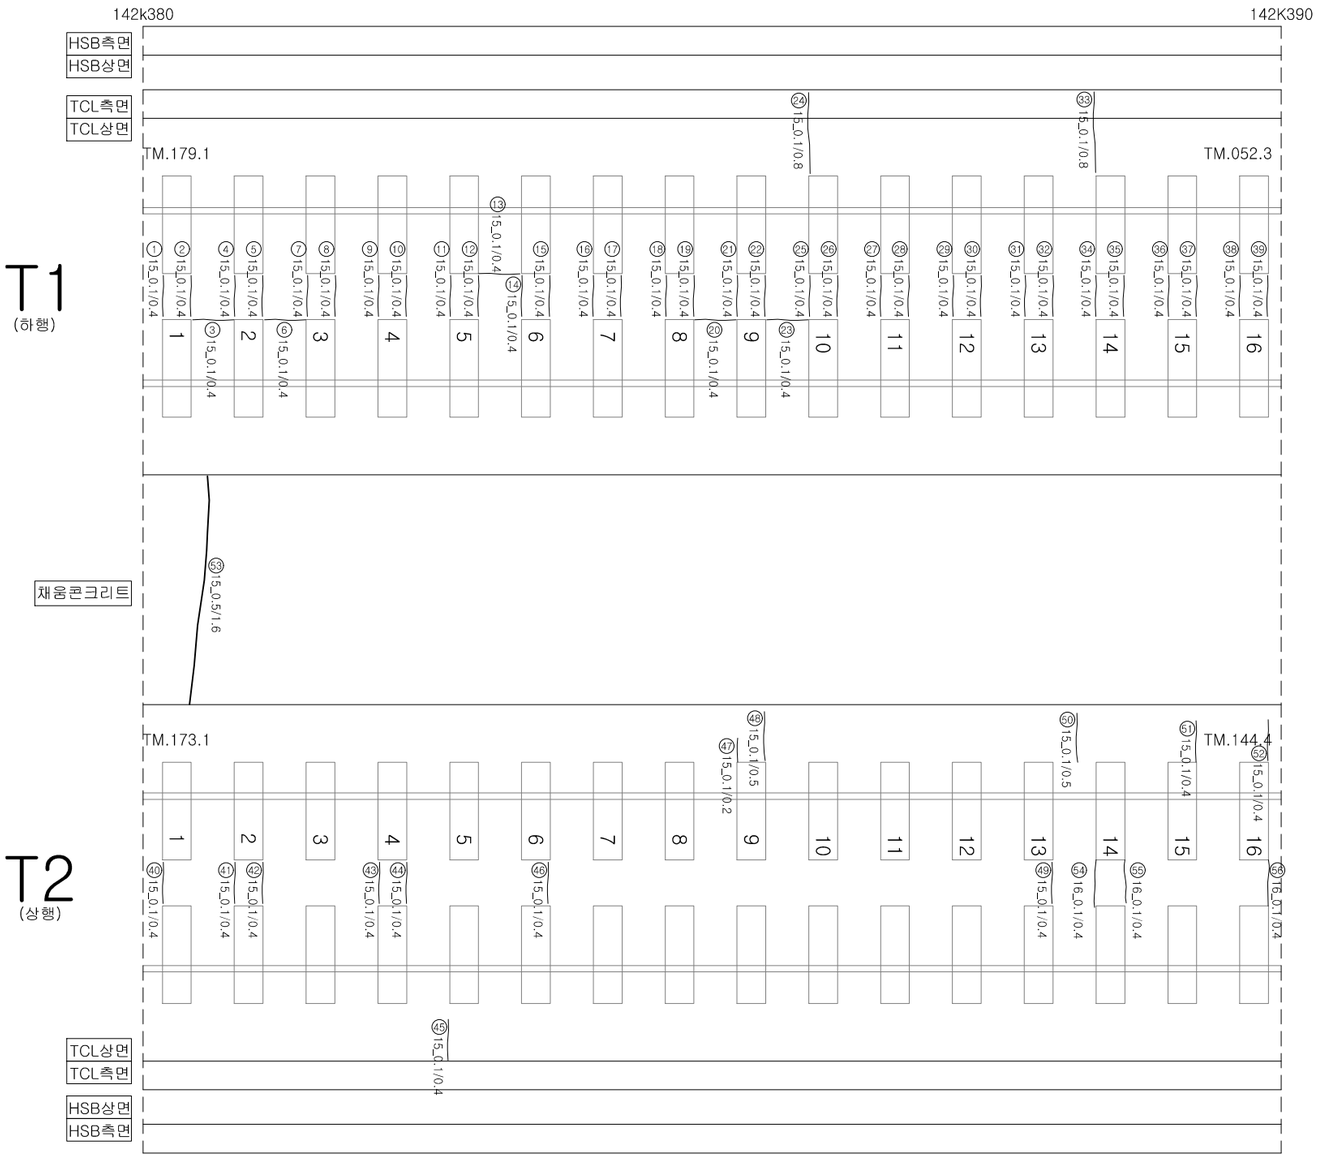
외관조사망도 번호
G70_입암고가_토공노반_75(142k380~142k390)

연번	손상	폭		연장		비고	연번	손상	폭		연장		비고
1	균열	0.1	㎜	0.4	m		56	균열	0.1	㎜	0.4	m	
2	균열	0.1	㎜	0.4	m								
3	균열	0.1	㎜	0.4	m								
4	균열	0.1	㎜	0.4	m								
5	균열	0.1	㎜	0.4	m								
6	균열	0.1	㎜	0.4	m								
7	균열	0.1	㎜	0.4	m								
8	균열	0.1	㎜	0.4	m								
9	균열	0.1	㎜	0.4	m								
10	균열	0.1	㎜	0.4	m								
11	균열	0.1	㎜	0.4	m								
12	균열	0.1	㎜	0.4	m								
13	균열	0.1	㎜	0.4	m								
14	균열	0.1	㎜	0.4	m								
15	균열	0.1	㎜	0.4	m								
16	균열	0.1	㎜	0.4	m								
17	균열	0.1	㎜	0.4	m								
18	균열	0.1	㎜	0.4	m								
19	균열	0.1	㎜	0.4	m								
20	균열	0.1	㎜	0.4	m								
21	균열	0.1	㎜	0.4	m								
22	균열	0.1	㎜	0.4	m								
23	균열	0.1	㎜	0.4	m								
24	균열	0.1	㎜	0.8	m								
25	균열	0.1	㎜	0.4	m								
26	균열	0.1	㎜	0.4	m								
27	균열	0.1	㎜	0.4	m								
28	균열	0.1	㎜	0.4	m								
29	균열	0.1	㎜	0.4	m								
30	균열	0.1	㎜	0.4	m								
31	균열	0.1	㎜	0.4	m								
32	균열	0.1	㎜	0.4	m								
33	균열	0.1	㎜	0.8	m								
34	균열	0.1	㎜	0.4	m								
35	균열	0.1	㎜	0.4	m

36	균열	0.1	㎜	0.4	m								
37	균열	0.1	㎜	0.4	m								
38	균열	0.1	㎜	0.4	m								
39	균열	0.1	㎜	0.4	m								
40	균열	0.1	㎜	0.4	m								
41	균열	0.1	㎜	0.4	m								
42	균열	0.1	㎜	0.4	m								
43	균열	0.1	㎜	0.4	m								
44	균열	0.1	㎜	0.4	m								
45	균열	0.1	㎜	0.4	m								
46	균열	0.1	㎜	0.4	m								
47	균열	0.1	㎜	0.2	m								
48	균열	0.1	㎜	0.5	m								
49	균열	0.1	㎜	0.4	m								
50	균열	0.1	㎜	0.5	m								
51	균열	0.1	㎜	0.4	m								
52	균열	0.1	㎜	0.4	m								
53	균열	0.5	㎜	1.6	m								
54	균열	0.1	㎜	0.4	m								
55	균열	0.1	㎜	0.4	m

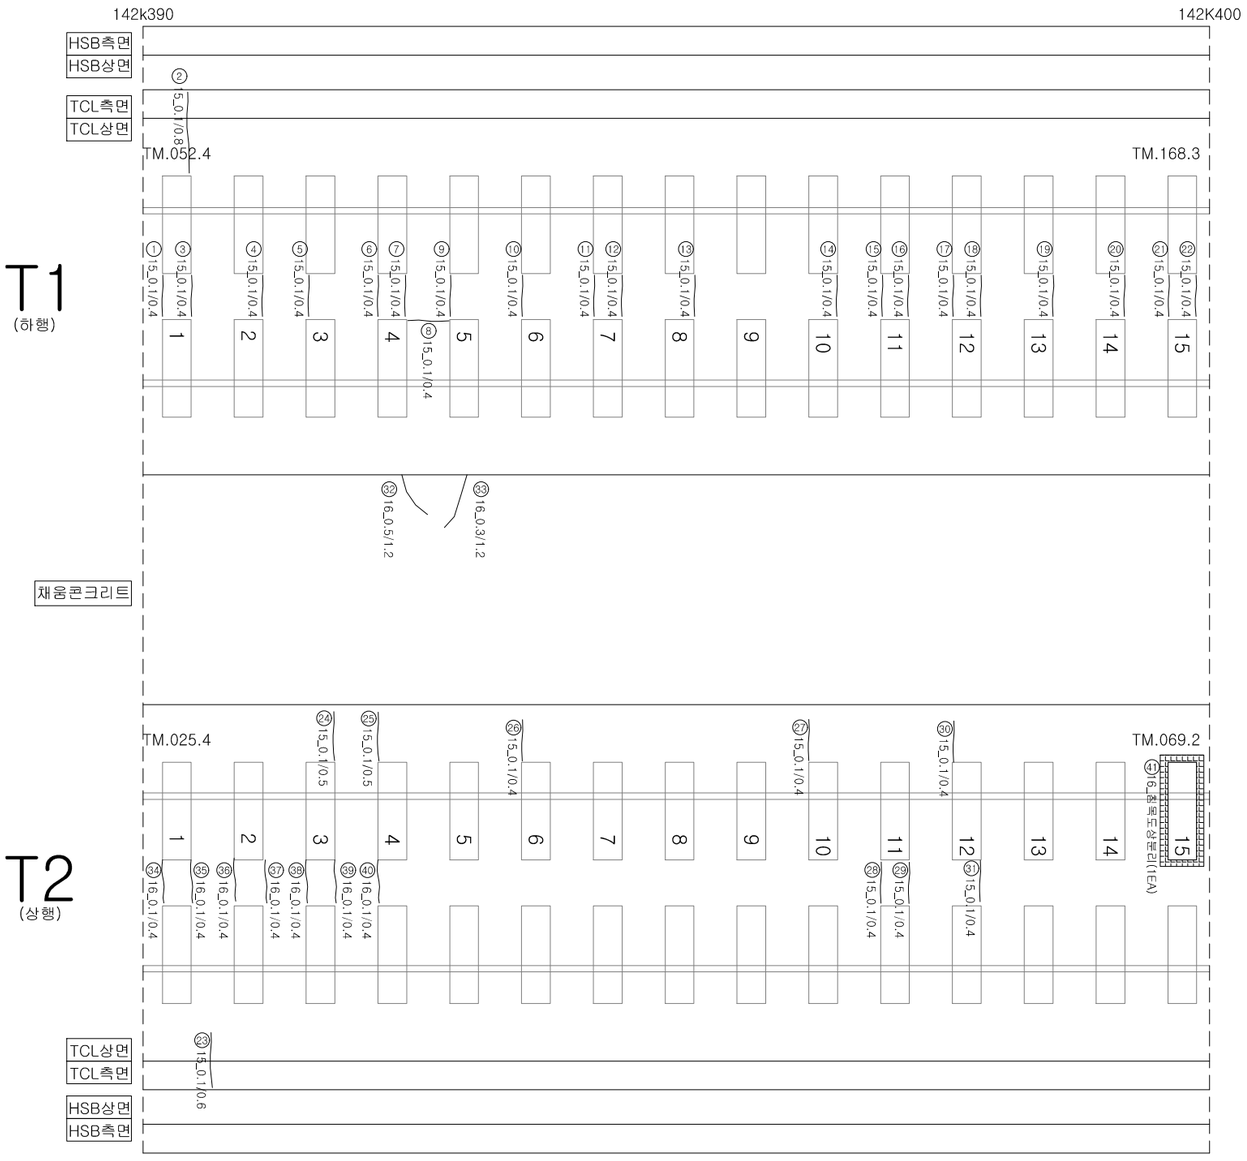
외관조사망도 번호
G70_입암고가_토공노반_76(142k390~142k400)

연번	손상	폭		연장		비고	연번	손상	폭		연장		비고
1	균열	0.1	mm	0.4	m								
2	균열	0.1	mm	0.8	m								
3	균열	0.1	mm	0.4	m								
4	균열	0.1	mm	0.4	m								
5	균열	0.1	mm	0.4	m								
6	균열	0.1	mm	0.4	m								
7	균열	0.1	mm	0.4	m								
8	균열	0.1	mm	0.4	m								
9	균열	0.1	mm	0.4	m								
10	균열	0.1	mm	0.4	m								
11	균열	0.1	mm	0.4	m								
12	균열	0.1	mm	0.4	m								
13	균열	0.1	mm	0.4	m								
14	균열	0.1	mm	0.4	m								
15	균열	0.1	mm	0.4	m								
16	균열	0.1	mm	0.4	m								
17	균열	0.1	mm	0.4	m								
18	균열	0.1	mm	0.4	m								
19	균열	0.1	mm	0.4	m								
20	균열	0.1	mm	0.4	m								
21	균열	0.1	mm	0.4	m								
22	균열	0.1	mm	0.4	m								
23	균열	0.1	mm	0.6	m								
24	균열	0.1	mm	0.5	m								
25	균열	0.1	mm	0.5	m								
26	균열	0.1	mm	0.4	m								
27	균열	0.1	mm	0.4	m								
28	균열	0.1	mm	0.4	m								
29	균열	0.1	mm	0.4	m								
30	균열	0.1	mm	0.4	m								
31	균열	0.1	mm	0.4	m								
32	균열	0.1	mm	1.2	m								
33	균열	0.1	mm	1.2	m								
34	균열	0.1	mm	0.4	m

35	균열	0.1	mm	0.4	m								
36	균열	0.1	mm	0.4	m								
37	균열	0.1	mm	0.4	m								
38	균열	0.1	mm	0.4	m								
39	균열	0.1	mm	0.4	m								
40	균열	0.1	mm	0.4	m								
41	침목도상분리

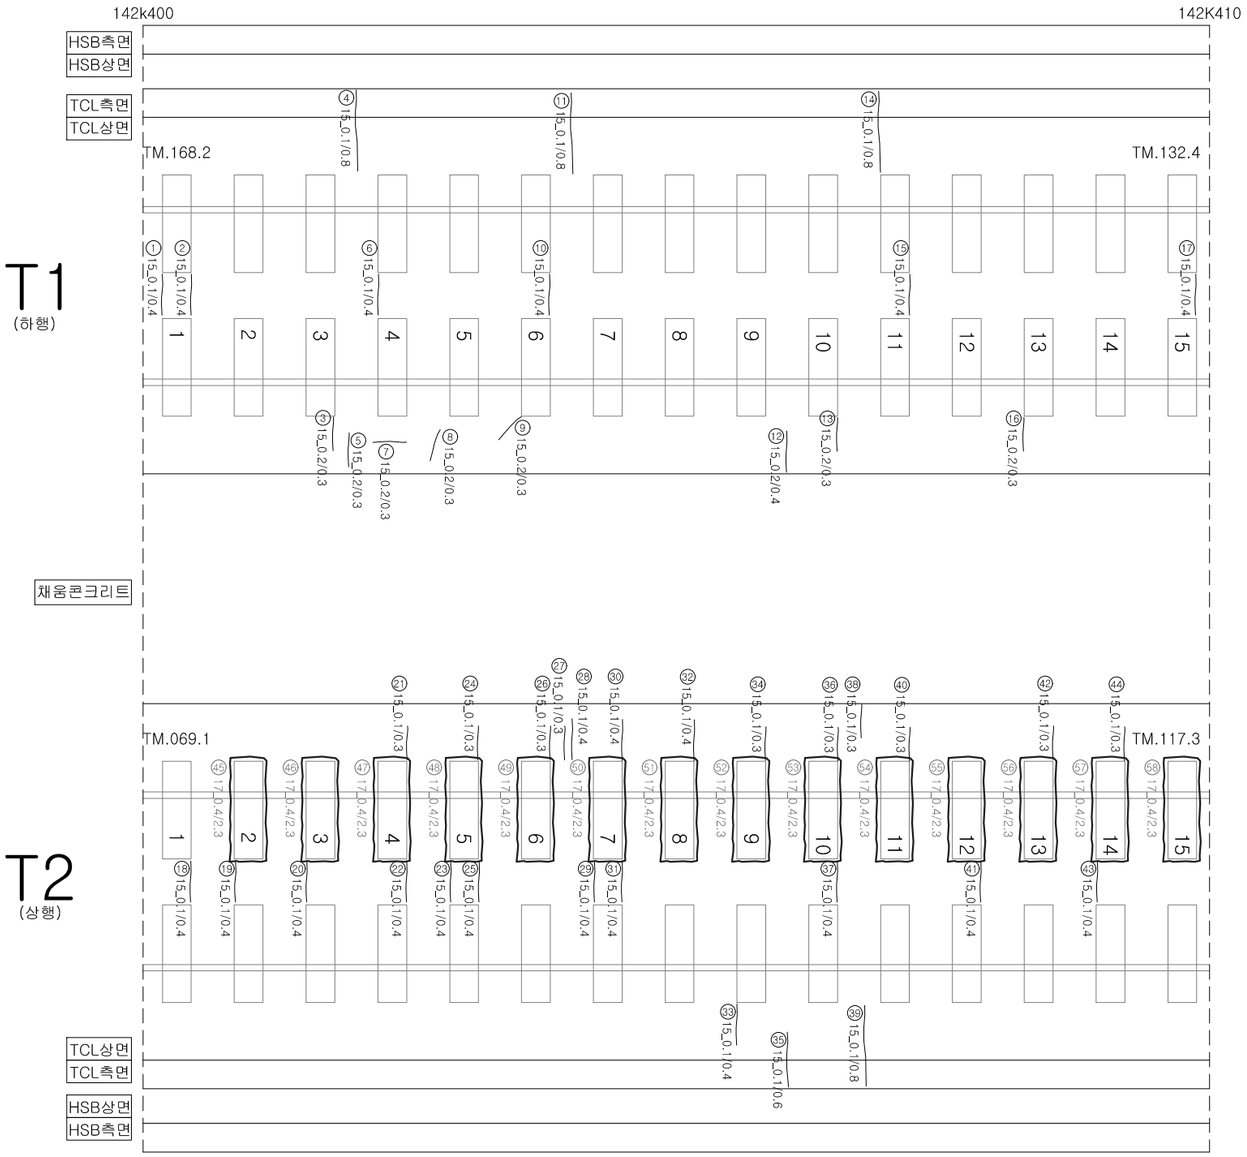
G70_입암고가_토공노반_77(142k400~142k410)

연번	손상	폭		연장		비고	연번	손상	폭		연장		비고
1	균열	0.1	㎜	0.4	m		56	경계부 균열	0.4	㎜	2.3	m	
2	균열	0.1	㎜	0.4	m		57	경계부 균열	0.4	㎜	2.3	m	
3	균열	0.2	㎜	0.3	m		58	경계부 균열	0.4	㎜	2.3	m	
4	균열	0.1	㎜	0.8	m								
5	균열	0.2	㎜	0.3	m								
6	균열	0.1	㎜	0.4	m								
7	균열	0.2	㎜	0.3	m								
8	균열	0.2	㎜	0.3	m								
9	균열	0.2	㎜	0.3	m								
10	균열	0.1	㎜	0.4	m								
11	균열	0.1	㎜	0.8	m								
12	균열	0.2	㎜	0.4	m								
13	균열	0.2	㎜	0.3	m								
14	균열	0.1	㎜	0.8	m								
15	균열	0.1	㎜	0.4	m								
16	균열	0.2	㎜	0.3	m								
17	균열	0.1	㎜	0.4	m								
18	균열	0.1	㎜	0.4	m								
19	균열	0.1	㎜	0.4	m								
20	균열	0.1	㎜	0.4	m								
21	균열	0.1	㎜	0.3	m								
22	균열	0.1	㎜	0.4	m								
23	균열	0.1	㎜	0.4	m								
24	균열	0.1	㎜	0.3	m								
25	균열	0.1	㎜	0.4	m								
26	균열	0.1	㎜	0.3	m								
27	균열	0.1	㎜	0.3	m								
28	균열	0.1	㎜	0.4	m								
29	균열	0.1	㎜	0.4	m								
30	균열	0.1	㎜	0.4	m								
31	균열	0.1	㎜	0.4	m								
32	균열	0.1	㎜	0.4	m								
33	균열	0.1	㎜	0.4	m								
34	균열	0.1	㎜	0.3	m

35	균열	0.1	㎜	0.6	m								
36	균열	0.1	㎜	0.3	m								
37	균열	0.1	㎜	0.4	m								
38	균열	0.1	㎜	0.3	m								
39	균열	0.1	㎜	0.8	m								
40	균열	0.1	㎜	0.3	m								
41	균열	0.1	㎜	0.4	m								
42	균열	0.1	㎜	0.3	m								
43	균열	0.1	㎜	0.4	m								
44	균열	0.1	㎜	0.3	m								
45	경계부 균열	0.4	㎜	2.3	m								
46	경계부 균열	0.4	㎜	2.3	m								
47	경계부 균열	0.4	㎜	2.3	m								
48	경계부 균열	0.4	㎜	2.3	m								
49	경계부 균열	0.4	㎜	2.3	m								
50	경계부 균열	0.4	㎜	2.3	m								
51	경계부 균열	0.4	㎜	2.3	m								
52	경계부 균열	0.4	㎜	2.3	m								
53	경계부 균열	0.4	㎜	2.3	m								
54	경계부 균열	0.4	㎜	2.3	m								
55	경계부 균열	0.4	㎜	2.3	m

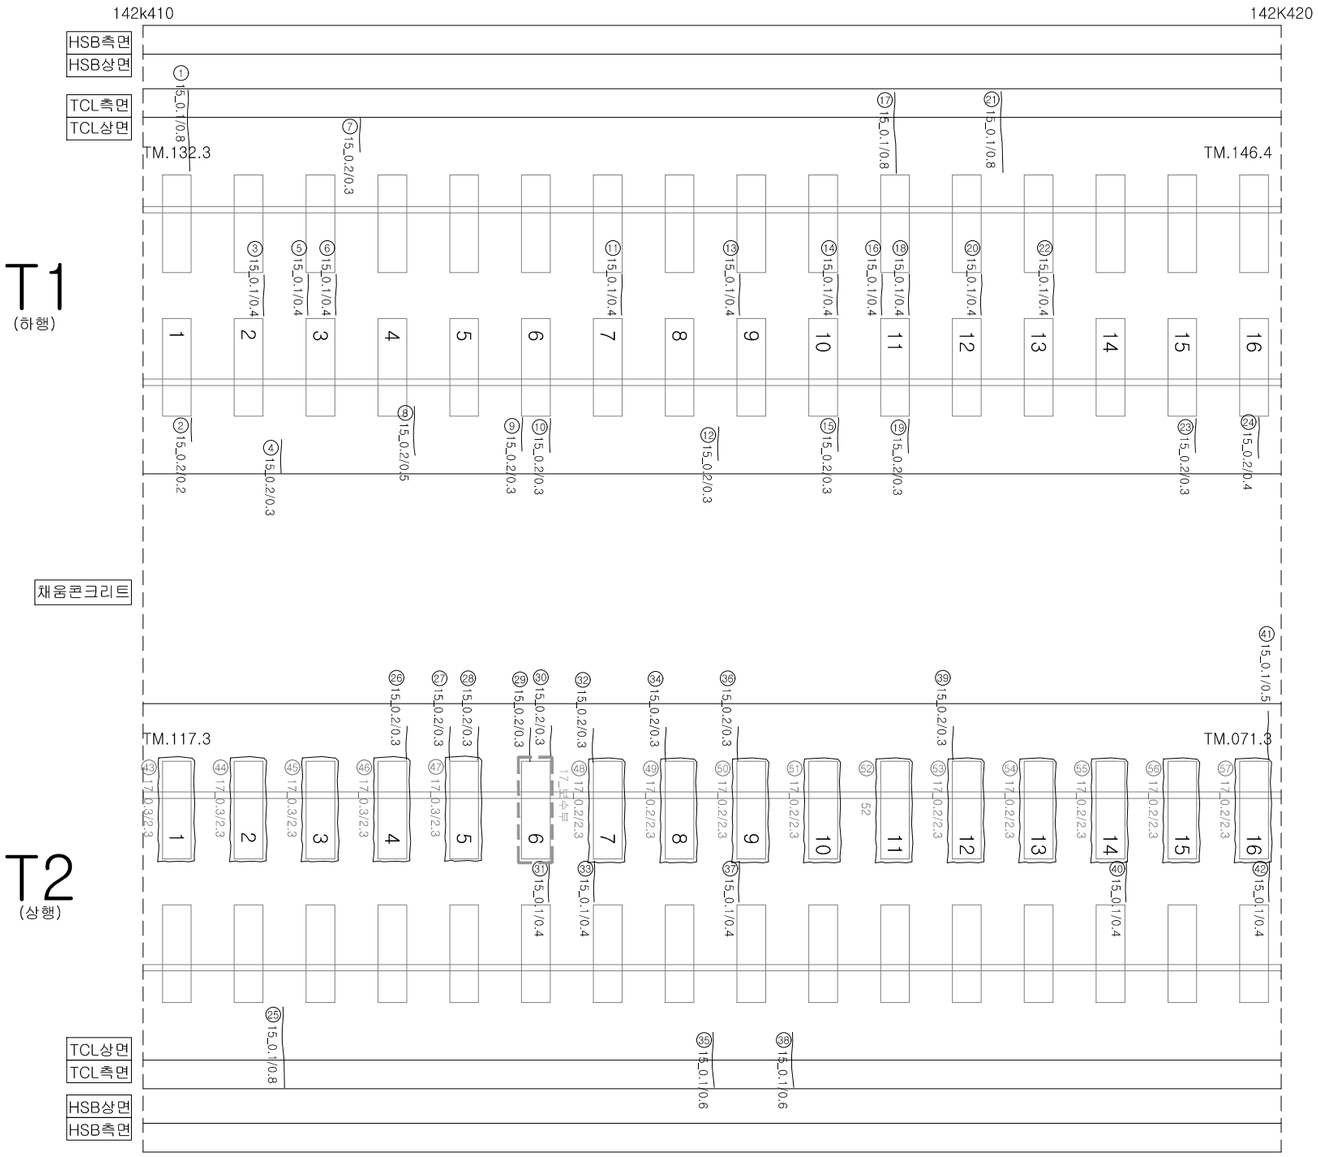
G70_입암고가_토공노반_78(142k410~142k420)

연번	손상	폭		연장		비고	연번	손상	폭		연장		비고
1	균열	0.1	㎜	0.8	m		56	경계부 균열	0.2	㎜	2.3	m	
2	균열	0.2	㎜	0.4	m		57	경계부 균열	0.2	㎜	2.3	m	
3	균열	0.1	㎜	0.4	m								
4	균열	0.2	㎜	0.4	m								
5	균열	0.1	㎜	0.8	m								
6	균열	0.1	㎜	0.4	m								
7	균열	0.2	㎜	0.3	m								
8	균열	0.2	㎜	0.3	m								
9	균열	0.2	㎜	0.3	m								
10	균열	0.2	㎜	0.3	m								
11	균열	0.1	㎜	0.7	m								
12	균열	0.2	㎜	0.3	m								
13	균열	0.1	㎜	0.3	m								
14	균열	0.1	㎜	0.3	m								
15	균열	0.2	㎜	0.8	m								
16	균열	0.1	㎜	0.1	m								
17	균열	0.1	㎜	0.2	m								
18	균열	0.1	㎜	0.1	m								
19	균열	0.2	㎜	0.5	m								
20	균열	0.1	㎜	0.4	m								
21	균열	0.1	㎜	0.3	m								
22	균열	0.1	㎜	0.4	m								
23	균열	0.2	㎜	0.3	m								
24	균열	0.2	㎜	0.4	m								
25	균열	0.1	㎜	0.4	m								
26	균열	0.2	㎜	0.3	m								
27	균열	0.2	㎜	0.4	m								
28	균열	0.2	㎜	0.4	m								
29	균열	0.2	㎜	0.3	m								
30	균열	0.2	㎜	0.4	m								
31	균열	0.1	㎜	0.5	m								
32	균열	0.2	㎜	0.4	m								
33	균열	0.1	㎜	0.4	m								
34	균열	0.2	㎜	0.3	m

35	균열	0.1	㎜	0.3	m								
36	균열	0.2	㎜	0.4	m								
37	균열	0.1	㎜	0.3	m								
38	균열	0.1	㎜	0.4	m								
39	균열	0.2	㎜	0.4	m								
40	균열	0.1	㎜	0.4	m								
41	균열	0.1	㎜	0.4	m								
42	균열	0.1	㎜	0.4	m								
43	경계부 균열	0.3	㎜	2.3	m								
44	경계부 균열	0.3	㎜	2.3	m								
45	경계부 균열	0.3	㎜	2.3	m								
46	경계부 균열	0.3	㎜	2.3	m								
47	경계부 균열	0.3	㎜	2.3	m								
48	경계부 균열	0.2	㎜	2.3	m								
49	경계부 균열	0.2	㎜	2.3	m								
50	경계부 균열	0.2	㎜	2.3	m								
51	경계부 균열	0.2	㎜	2.3	m								
52	경계부 균열	0.2	㎜	2.3	m								
53	경계부 균열	0.2	㎜	2.3	m								
54	경계부 균열	0.2	㎜	2.3	m								
55	경계부 균열	0.2	㎜	2.3	m
