8. G70_입암고가_토공노반

점검 일자	2017. 07.12~2017. 10.25
평균 기온	15.5 ~ 24.5℃

호남고속선 입암고가_토공노반_66(142.296~142.300km, L=4m)

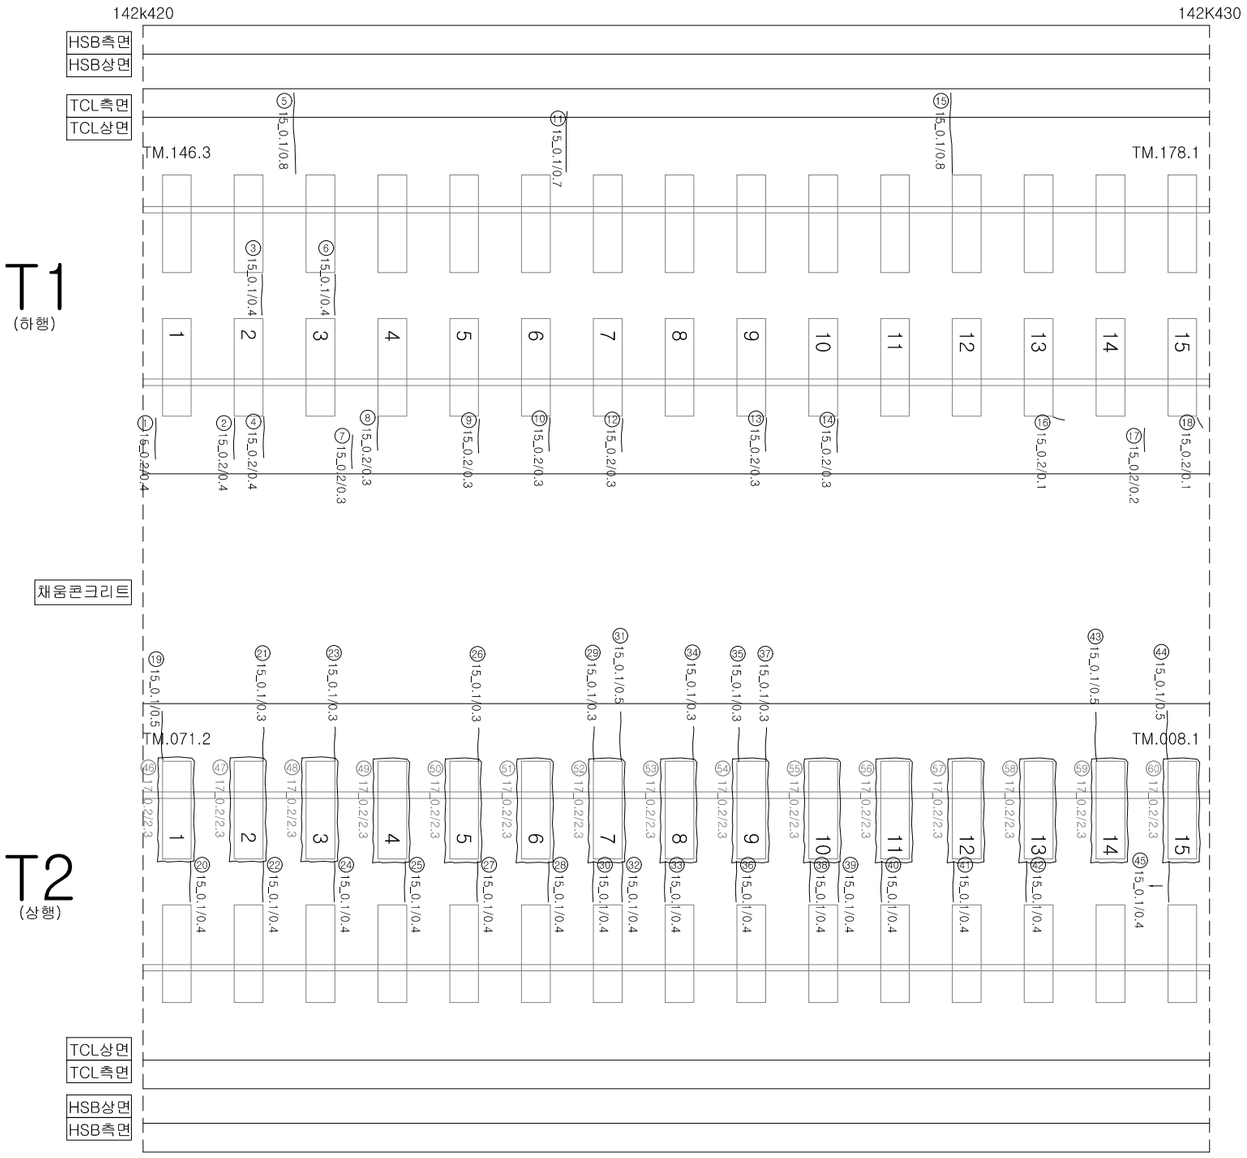
G70_입암고가_토공노반_79(142k420~142k430)

연번	손상	폭		연장		비고	연번	손상	폭		연장		비고
1	균열	0.2	㎜	0.4	m		56	경계부 균열	0.2	㎜	2.3	m	
2	균열	0.2	㎜	0.4	m		57	경계부 균열	0.2	㎜	2.3	m	
3	균열	0.1	㎜	0.4	m		58	경계부 균열	0.2	㎜	2.3	m	
4	균열	0.2	㎜	0.4	m		59	경계부 균열	0.2	㎜	2.3	m	
5	균열	0.1	㎜	0.8	m		60	경계부 균열	0.2	㎜	2.3	m	
6	균열	0.1	㎜	0.4	m								
7	균열	0.2	㎜	0.3	m								
8	균열	0.2	㎜	0.3	m								
9	균열	0.2	㎜	0.3	m								
10	균열	0.2	㎜	0.3	m								
11	균열	0.1	㎜	0.7	m								
12	균열	0.2	㎜	0.3	m								
13	균열	0.2	㎜	0.3	m								
14	균열	0.2	㎜	0.3	m								
15	균열	0.1	㎜	0.8	m								
16	균열	0.2	㎜	0.1	m								
17	균열	0.2	㎜	0.2	m								
18	균열	0.2	㎜	0.1	m								
19	균열	0.1	㎜	0.5	m								
20	균열	0.1	㎜	0.4	m								
21	균열	0.1	㎜	0.3	m								
22	균열	0.1	㎜	0.4	m								
23	균열	0.1	㎜	0.3	m								
24	균열	0.1	㎜	0.4	m								
25	균열	0.1	㎜	0.4	m								
26	균열	0.1	㎜	0.3	m								
27	균열	0.1	㎜	0.4	m								
28	균열	0.1	㎜	0.4	m								
29	균열	0.1	㎜	0.3	m								
30	균열	0.1	㎜	0.4	m								
31	균열	0.1	㎜	0.5	m								
32	균열	0.1	㎜	0.4	m

33	균열	0.1	㎜	0.4	m								
34	균열	0.1	㎜	0.3	m								
35	균열	0.1	㎜	0.3	m								
36	균열	0.1	㎜	0.4	m								
37	균열	0.1	㎜	0.3	m								
38	균열	0.1	㎜	0.4	m								
39	균열	0.1	㎜	0.4	m								
40	균열	0.1	㎜	0.4	m								
41	균열	0.1	㎜	0.4	m								
42	균열	0.1	㎜	0.4	m								
43	균열	0.1	㎜	0.5	m								
44	균열	0.1	㎜	0.5	m								
45	균열	0.1	㎜	0.4	m								
46	경계부 균열	0.2	㎜	2.3	m								
47	경계부 균열	0.2	㎜	2.3	m								
48	경계부 균열	0.2	㎜	2.3	m								
49	경계부 균열	0.2	㎜	2.3	m								
50	경계부 균열	0.2	㎜	2.3	m								
51	경계부 균열	0.2	㎜	2.3	m								
52	경계부 균열	0.2	㎜	2.3	m								
53	경계부 균열	0.2	㎜	2.3	m								
54	경계부 균열	0.2	㎜	2.3	m								
55	경계부 균열	0.2	㎜	2.3	m

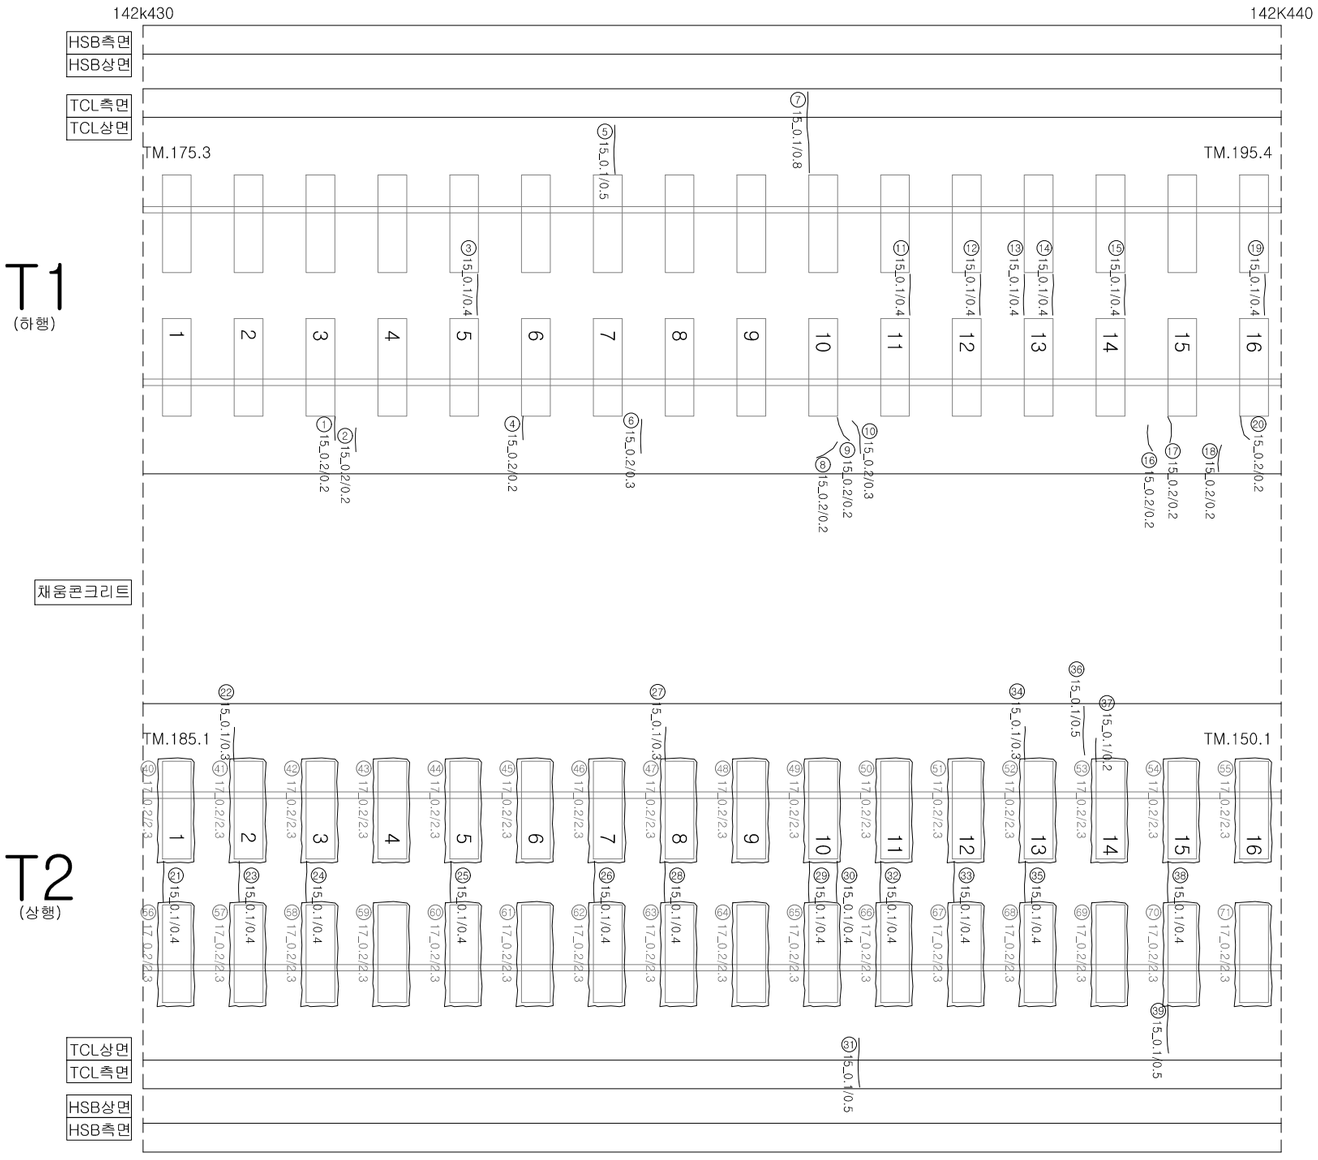
외관조사망도 번호
G70_입암고가_토공노반_80(142k430~142k440)

연번	손상	폭		연장		비고	연번	손상	폭		연장		비고
1	균열	0.2	㎜	0.2	m		56	경계부 균열	0.2	㎜	2.3	m	
2	균열	0.2	㎜	0.2	m		57	경계부 균열	0.2	㎜	2.3	m	
3	균열	0.1	㎜	0.4	m		58	경계부 균열	0.2	㎜	2.3	m	
4	균열	0.2	㎜	0.2	m		59	경계부 균열	0.2	㎜	2.3	m	
5	균열	0.1	㎜	0.5	m		60	경계부 균열	0.2	㎜	2.3	m	
6	균열	0.2	㎜	0.3	m		61	경계부 균열	0.2	㎜	2.3	m	
7	균열	0.1	㎜	0.8	m		62	경계부 균열	0.2	㎜	2.3	m	
8	균열	0.2	㎜	0.2	m		63	경계부 균열	0.2	㎜	2.3	m	
9	균열	0.2	㎜	0.2	m		64	경계부 균열	0.2	㎜	2.3	m	
10	균열	0.2	㎜	0.3	m		65	경계부 균열	0.2	㎜	2.3	m	
11	균열	0.1	㎜	0.4	m		66	경계부 균열	0.2	㎜	2.3	m	
12	균열	0.1	㎜	0.4	m		67	경계부 균열	0.2	㎜	2.3	m	
13	균열	0.1	㎜	0.4	m		68	경계부 균열	0.2	㎜	2.3	m	
14	균열	0.1	㎜	0.4	m		69	경계부 균열	0.2	㎜	2.3	m	
15	균열	0.1	㎜	0.4	m		70	경계부 균열	0.2	㎜	2.3	m	
16	균열	0.2	㎜	0.2	m		71	경계부 균열	0.2	㎜	2.3	m	
17	균열	0.2	㎜	0.2	m								
18	균열	0.2	㎜	0.2	m								
19	균열	0.1	㎜	0.4	m								
20	균열	0.2	㎜	0.2	m								
21	균열	0.1	㎜	0.4	m								
22	균열	0.1	㎜	0.3	m								
23	균열	0.1	㎜	0.4	m								
24	균열	0.1	㎜	0.4	m								
25	균열	0.1	㎜	0.4	m

26	균열	0.1	㎜	0.4	m								
27	균열	0.1	㎜	0.3	m								
28	균열	0.1	㎜	0.4	m								
29	균열	0.1	㎜	0.4	m								
30	균열	0.1	㎜	0.4	m								
31	균열	0.1	㎜	0.5	m								
32	균열	0.1	㎜	0.4	m								
33	균열	0.1	㎜	0.4	m								
34	균열	0.1	㎜	0.3	m								
35	균열	0.1	㎜	0.4	m								
36	균열	0.1	㎜	0.5	m								
37	균열	0.1	㎜	0.2	m								
38	균열	0.1	㎜	0.4	m								
39	균열	0.1	㎜	0.5	m								
40	경계부 균열	0.2	㎜	2.3	m								
41	경계부 균열	0.2	㎜	2.3	m								
42	경계부 균열	0.2	㎜	2.3	m								
43	경계부 균열	0.2	㎜	2.3	m								
44	경계부 균열	0.2	㎜	2.3	m								
45	경계부 균열	0.2	㎜	2.3	m								
46	경계부 균열	0.2	㎜	2.3	m								
47	경계부 균열	0.2	㎜	2.3	m								
48	경계부 균열	0.2	㎜	2.3	m								
49	경계부 균열	0.2	㎜	2.3	m								
50	경계부 균열	0.2	㎜	2.3	m								
51	경계부 균열	0.2	㎜	2.3	m								
52	경계부 균열	0.2	㎜	2.3	m								
53	경계부 균열	0.2	㎜	2.3	m								
54	경계부 균열	0.2	㎜	2.3	m								
55	경계부 균열	0.2	㎜	2.3	m

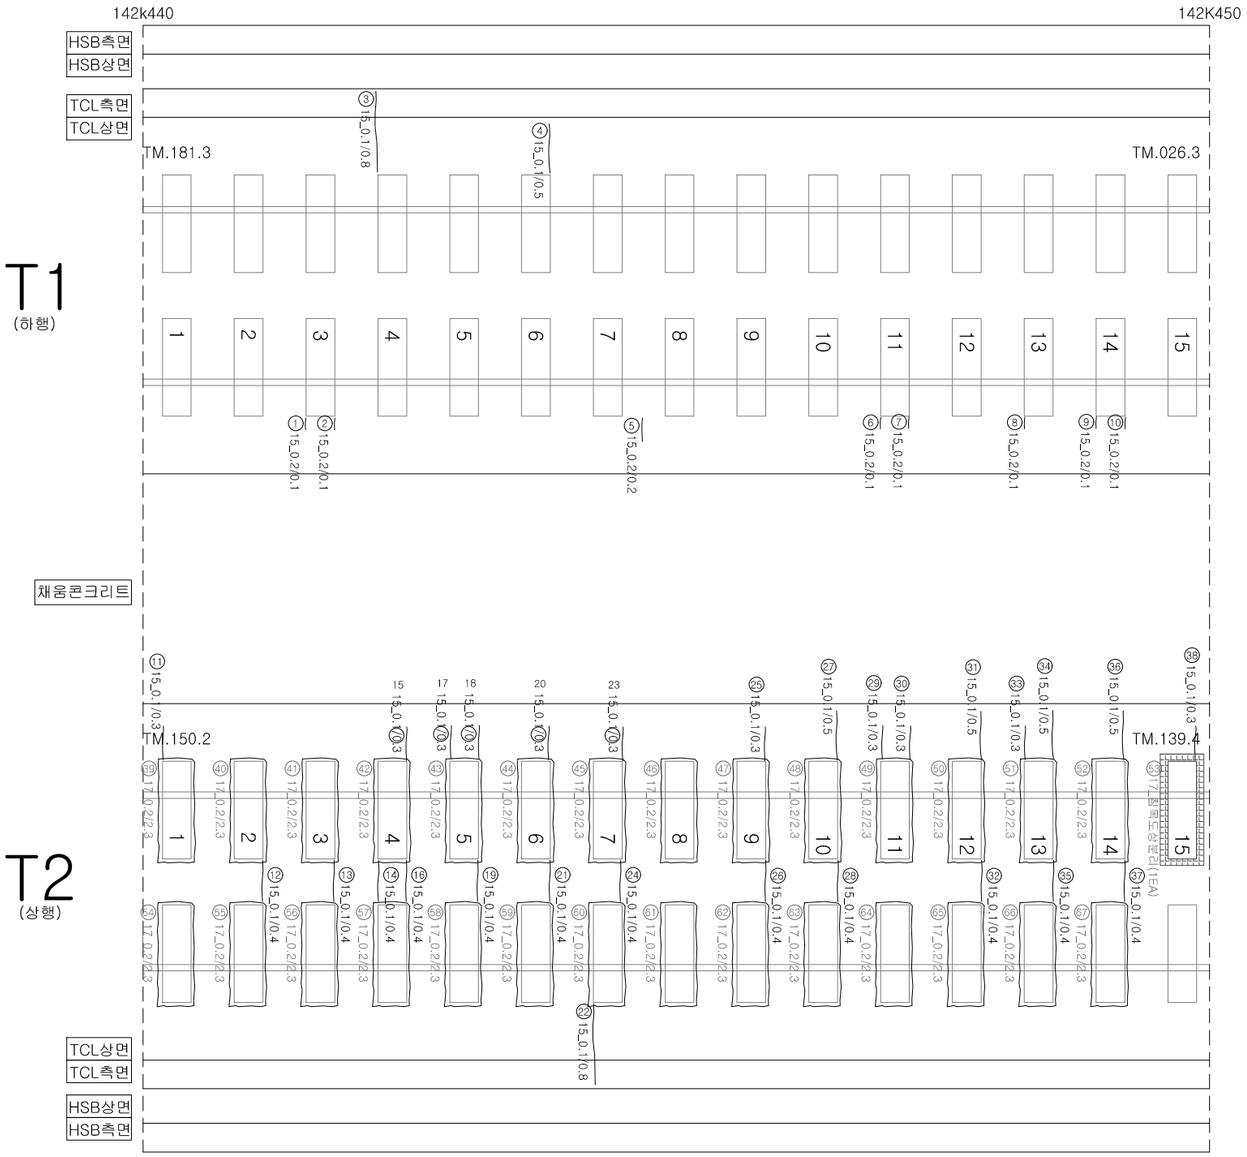
G70_입암고가_토공노반_81(142k440~142k450)

연번	손상	폭		연장		비고	연번	손상	폭		연장		비고
1	균열	0.2	㎜	0.1	m		56	경계부 균열	0.2	㎜	2.3	m	
2	균열	0.2	㎜	0.1	m		57	경계부 균열	0.2	㎜	2.3	m	
3	균열	0.1	㎜	0.8	m		58	경계부 균열	0.2	㎜	2.3	m	
4	균열	0.1	㎜	0.5	m		59	경계부 균열	0.2	㎜	2.3	m	
5	균열	0.2	㎜	0.2	m		60	경계부 균열	0.2	㎜	2.3	m	
6	균열	0.2	㎜	0.1	m		61	경계부 균열	0.2	㎜	2.3	m	
7	균열	0.2	㎜	0.1	m		62	경계부 균열	0.2	㎜	2.3	m	
8	균열	0.2	㎜	0.1	m		63	경계부 균열	0.2	㎜	2.3	m	
9	균열	0.2	㎜	0.1	m		64	경계부 균열	0.2	㎜	2.3	m	
10	균열	0.2	㎜	0.1	m		65	경계부 균열	0.2	㎜	2.3	m	
11	균열	0.1	㎜	0.3	m		66	경계부 균열	0.2	㎜	2.3	m	
12	균열	0.1	㎜	0.4	m		67	경계부 균열	0.2	㎜	2.3	m	
13	균열	0.1	㎜	0.4	m								
14	균열	0.1	㎜	0.4	m								
15	균열	0.1	㎜	0.3	m								
16	균열	0.1	㎜	0.4	m								
17	균열	0.1	㎜	0.3	m								
18	균열	0.1	㎜	0.3	m								
19	균열	0.1	㎜	0.4	m								
20	균열	0.1	㎜	0.3	m								
21	균열	0.1	㎜	0.4	m								
22	균열	0.1	㎜	0.8	m								
23	균열	0.1	㎜	0.3	m								
24	균열	0.1	㎜	0.4	m								
25	균열	0.1	㎜	0.3	m								
26	균열	0.1	㎜	0.4	m								
27	균열	0.1	㎜	0.5	m								
28	균열	0.1	㎜	0.4	m

29	균열	0.1	㎜	0.3	m								
30	균열	0.1	㎜	0.3	m								
31	균열	0.1	㎜	0.5	m								
32	균열	0.1	㎜	0.4	m								
33	균열	0.1	㎜	0.3	m								
34	균열	0.1	㎜	0.5	m								
35	균열	0.1	㎜	0.4	m								
36	균열	0.1	㎜	0.5	m								
37	균열	0.1	㎜	0.4	m								
38	균열	0.1	㎜	0.3	m								
39	경계부 균열	0.2	㎜	2.3	m								
40	경계부 균열	0.2	㎜	2.3	m								
41	경계부 균열	0.2	㎜	2.3	m								
42	경계부 균열	0.2	㎜	2.3	m								
43	경계부 균열	0.2	㎜	2.3	m								
44	경계부 균열	0.2	㎜	2.3	m								
45	경계부 균열	0.2	㎜	2.3	m								
46	경계부 균열	0.2	㎜	2.3	m								
47	경계부 균열	0.2	㎜	2.3	m								
48	경계부 균열	0.2	㎜	2.3	m								
49	경계부 균열	0.2	㎜	2.3	m								
50	경계부 균열	0.2	㎜	2.3	m								
51	경계부 균열	0.2	㎜	2.3	m								
52	경계부 균열	0.2	㎜	2.3	m								
53	침목도상분리												
54	경계부 균열	0.2	㎜	2.3	m								
55	경계부 균열	0.2	㎜	2.3	m

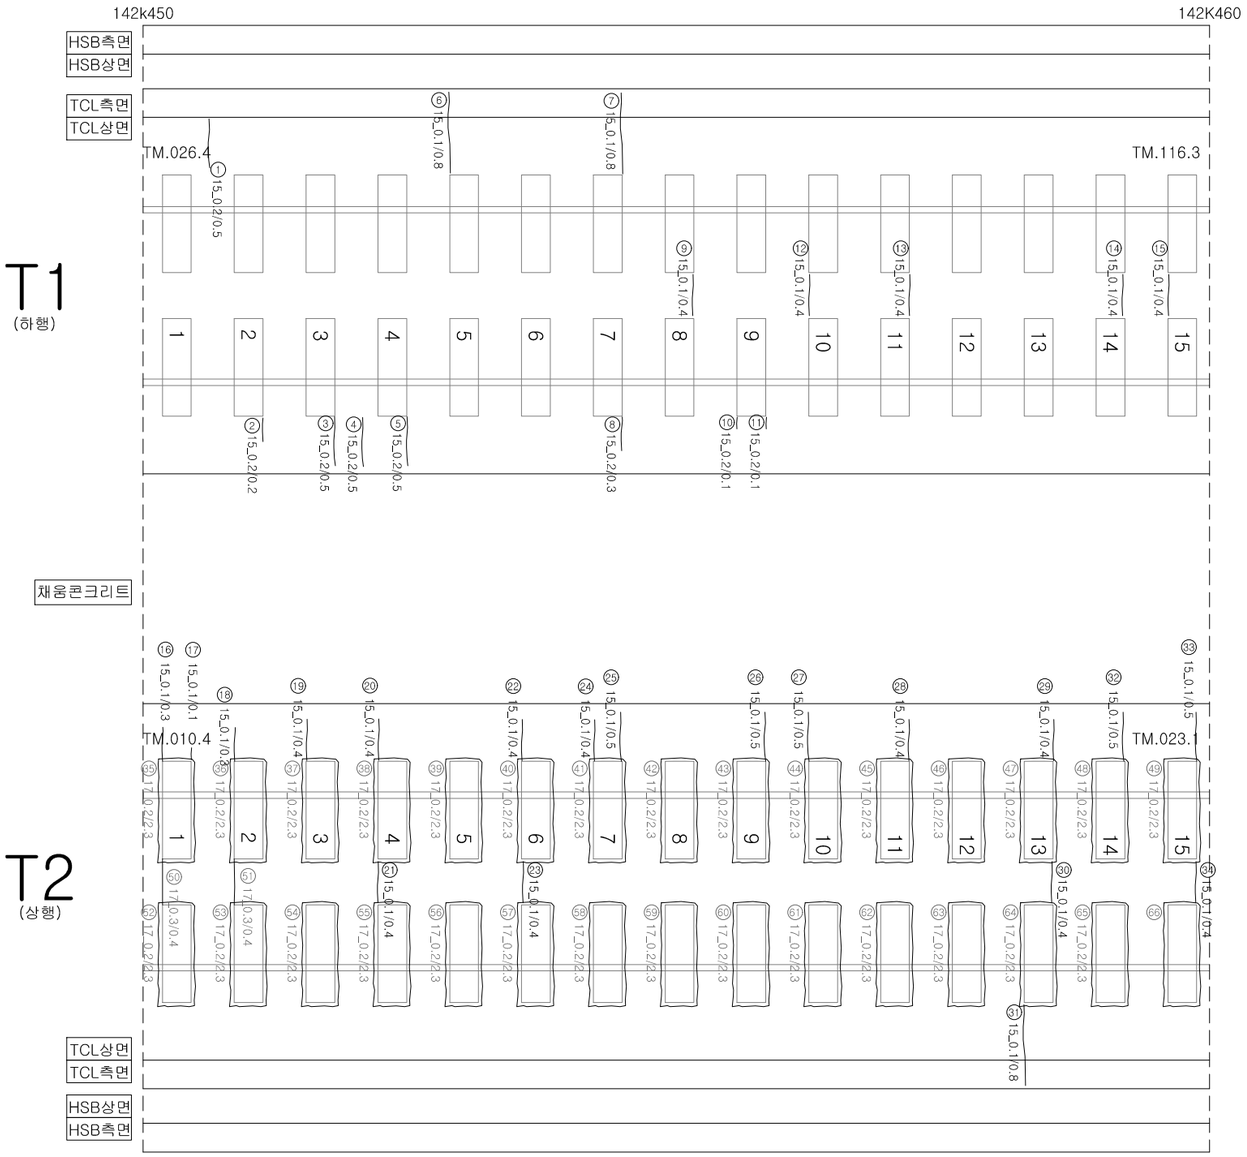
G70_입암고가_토공노반_82(142k450~142k460)

연번	손상	폭		연장		비고	연번	손상	폭		연장		비고
1	균열	0.2	㎜	0.5	m		56	경계부 균열	0.2	㎜	2.3	m	
2	균열	0.2	㎜	0.2	m		57	경계부 균열	0.2	㎜	2.3	m	
3	균열	0.2	㎜	0.5	m		58	경계부 균열	0.2	㎜	2.3	m	
4	균열	0.2	㎜	0.5	m		59	경계부 균열	0.2	㎜	2.3	m	
5	균열	0.2	㎜	0.5	m		60	경계부 균열	0.2	㎜	2.3	m	
6	균열	0.1	㎜	0.8	m		61	경계부 균열	0.2	㎜	2.3	m	
7	균열	0.1	㎜	0.8	m		62	경계부 균열	0.2	㎜	2.3	m	
8	균열	0.2	㎜	0.3	m		63	경계부 균열	0.2	㎜	2.3	m	
9	균열	0.1	㎜	0.4	m		64	경계부 균열	0.2	㎜	2.3	m	
10	균열	0.2	㎜	0.1	m		65	경계부 균열	0.2	㎜	2.3	m	
11	균열	0.2	㎜	0.1	m		66	경계부 균열	0.2	㎜	2.3	m	
12	균열	0.1	㎜	0.4	m								
13	균열	0.1	㎜	0.4	m								
14	균열	0.1	㎜	0.4	m								
15	균열	0.1	㎜	0.4	m								
16	균열	0.1	㎜	0.3	m								
17	균열	0.1	㎜	0.1	m								
18	균열	0.1	㎜	0.3	m								
19	균열	0.1	㎜	0.4	m								
20	균열	0.1	㎜	0.4	m								
21	균열	0.1	㎜	0.4	m								
22	균열	0.1	㎜	0.4	m								
23	균열	0.1	㎜	0.4	m								
24	균열	0.1	㎜	0.4	m								
25	균열	0.1	㎜	0.5	m								
26	균열	0.1	㎜	0.5	m								
27	균열	0.1	㎜	0.5	m								
28	균열	0.1	㎜	0.4	m								
29	균열	0.1	㎜	0.4	m

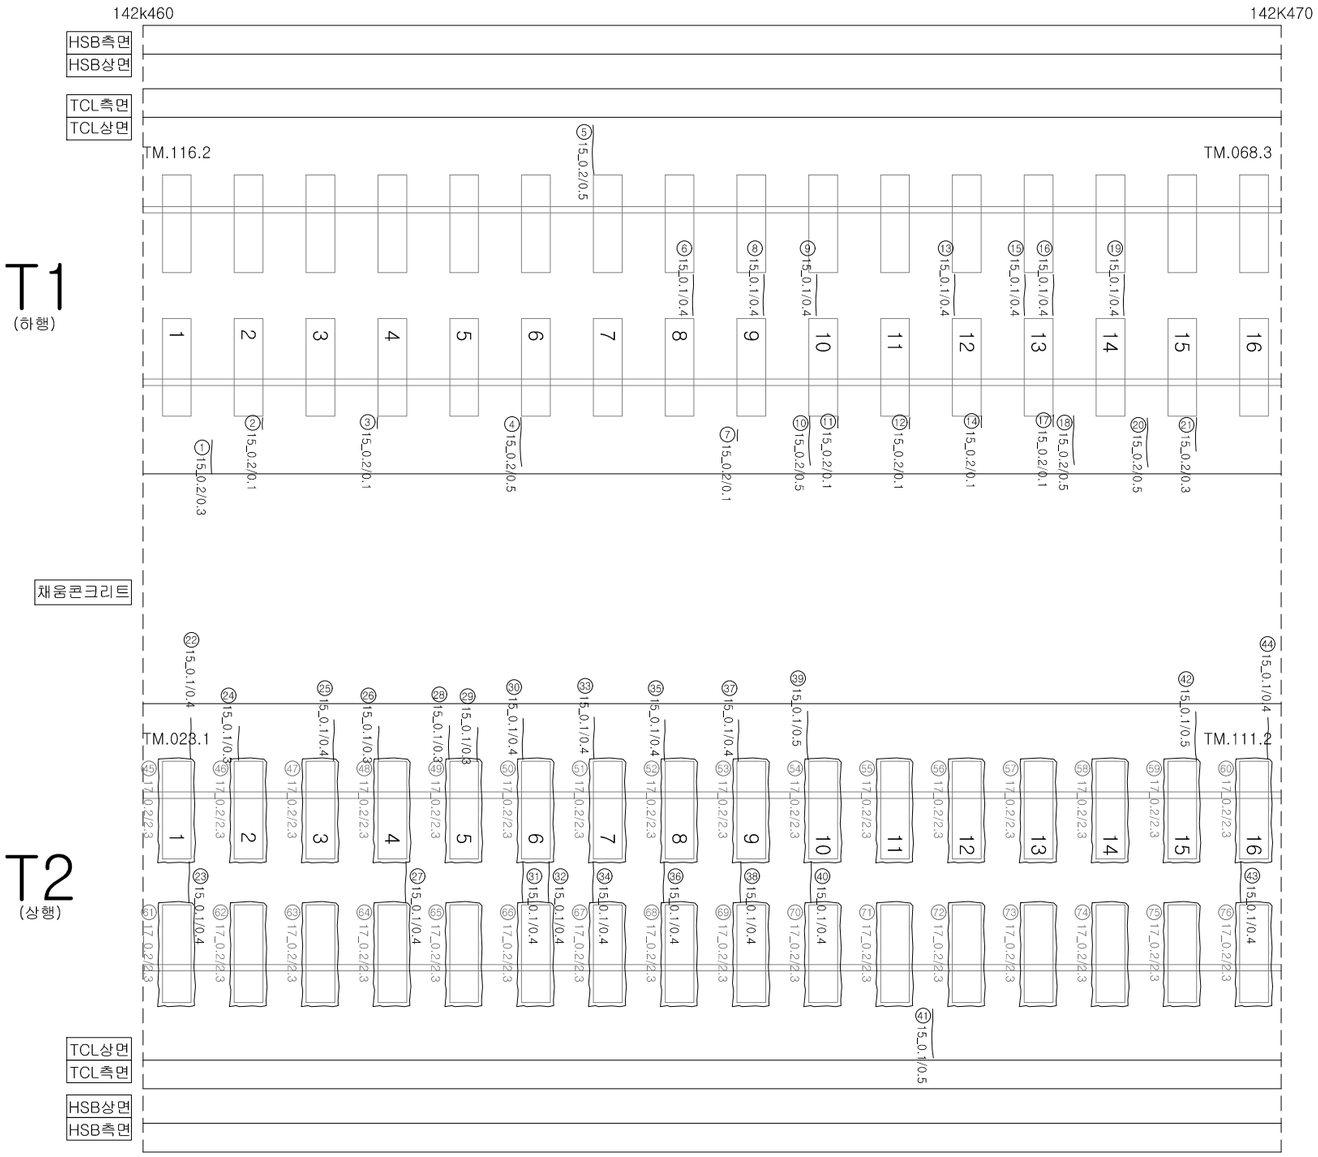
G70_입암고가_토공노반_83(142k460~142k470)

연번	손상	폭		연장		비고	연번	손상	폭		연장		비고
1	균열	0.2	㎜	0.3	m		56	경계부 균열	0.2	㎜	2.3	m	
2	균열	0.2	㎜	0.1	m		57	경계부 균열	0.2	㎜	2.3	m	
3	균열	0.2	㎜	0.1	m		58	경계부 균열	0.2	㎜	2.3	m	
4	균열	0.2	㎜	0.5	m		59	경계부 균열	0.2	㎜	2.3	m	
5	균열	0.2	㎜	0.5	m		60	경계부 균열	0.2	㎜	2.3	m	
6	균열	0.1	㎜	0.4	m		61	경계부 균열	0.2	㎜	2.3	m	
7	균열	0.2	㎜	0.1	m		62	경계부 균열	0.2	㎜	2.3	m	
8	균열	0.1	㎜	0.4	m		63	경계부 균열	0.2	㎜	2.3	m	
9	균열	0.1	㎜	0.4	m		64	경계부 균열	0.2	㎜	2.3	m	
10	균열	0.2	㎜	0.5	m		65	경계부 균열	0.2	㎜	2.3	m	
11	균열	0.2	㎜	0.1	m		66	경계부 균열	0.2	㎜	2.3	m	
12	균열	0.2	㎜	0.1	m		67	경계부 균열	0.2	㎜	2.3	m	
13	균열	0.1	㎜	0.4	m		68	경계부 균열	0.2	㎜	2.3	m	
14	균열	0.2	㎜	0.1	m		69	경계부 균열	0.2	㎜	2.3	m	
15	균열	0.1	㎜	0.4	m		70	경계부 균열	0.2	㎜	2.3	m	
16	균열	0.1	㎜	0.4	m		71	경계부 균열	0.2	㎜	2.3	m	
17	균열	0.2	㎜	0.1	m		72	경계부 균열	0.2	㎜	2.3	m	
18	균열	0.2	㎜	0.5	m		73	경계부 균열	0.2	㎜	2.3	m	
19	균열	0.1	㎜	0.4	m		74	경계부 균열	0.2	㎜	2.3	m	
20	균열	0.2	㎜	0.5	m		75	경계부 균열	0.2	㎜	2.3	m	
21	균열	0.2	㎜	0.3	m		76	경계부 균열	0.2	㎜	2.3	m	
22	균열	0.1	㎜	0.4	m

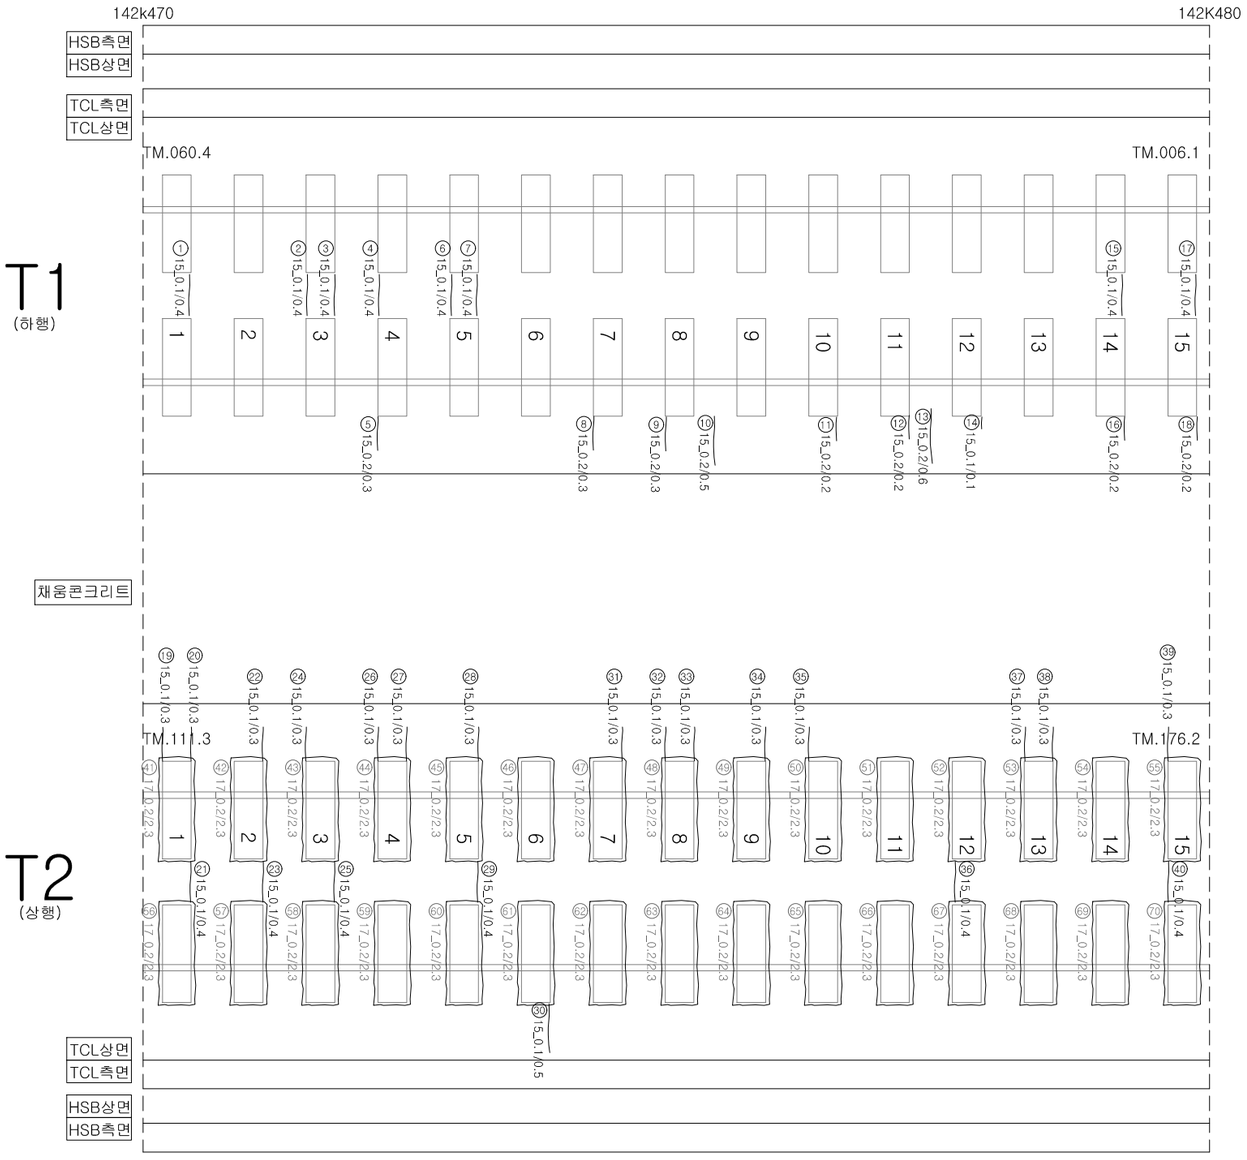
외관조사망도 번호
G70_입암고가_토공노반_84(142k470~142k480)

연번	손상	폭		연장		비고	연번	손상	폭		연장		비고
1	균열	0.1	㎜	0.4	m		56	경계부 균열	0.1	㎜	0.4	m	
2	균열	0.1	㎜	0.4	m		57	경계부 균열	0.1	㎜	0.4	m	
3	균열	0.1	㎜	0.4	m		58	경계부 균열	0.1	㎜	0.4	m	
4	균열	0.1	㎜	0.4	m		59	경계부 균열	0.1	㎜	0.4	m	
5	균열	0.2	㎜	0.3	m		60	경계부 균열	0.1	㎜	0.4	m	
6	균열	0.1	㎜	0.4	m		61	경계부 균열	0.1	㎜	0.4	m	
7	균열	0.1	㎜	0.4	m		62	경계부 균열	0.1	㎜	0.4	m	
8	균열	0.2	㎜	0.3	m		63	경계부 균열	0.1	㎜	0.4	m	
9	균열	0.2	㎜	0.3	m		64	경계부 균열	0.1	㎜	0.4	m	
10	균열	0.2	㎜	0.5	m		65	경계부 균열	0.1	㎜	0.4	m	
11	균열	0.2	㎜	0.2	m		66	경계부 균열	0.1	㎜	0.4	m	
12	균열	0.2	㎜	0.2	m		67	경계부 균열	0.1	㎜	0.4	m	
13	균열	0.2	㎜	0.6	m		68	경계부 균열	0.1	㎜	0.4	m	
14	균열	0.1	㎜	0.1	m		69	경계부 균열	0.1	㎜	0.4	m	
15	균열	0.1	㎜	0.4	m		70	경계부 균열	0.1	㎜	0.4	m	
16	균열	0.2	㎜	0.2	m								
17	균열	0.1	㎜	0.4	m								
18	균열	0.2	㎜	0.2	m								
19	균열	0.1	㎜	0.3	m								
20	균열	0.1	㎜	0.3	m								
21	균열	0.1	㎜	0.4	m								
22	균열	0.1	㎜	0.3	m								
23	균열	0.1	㎜	0.4	m								
24	균열	0.1	㎜	0.3	m								
25	균열	0.1	㎜	0.4	m								
26	균열	0.1	㎜	0.3	m

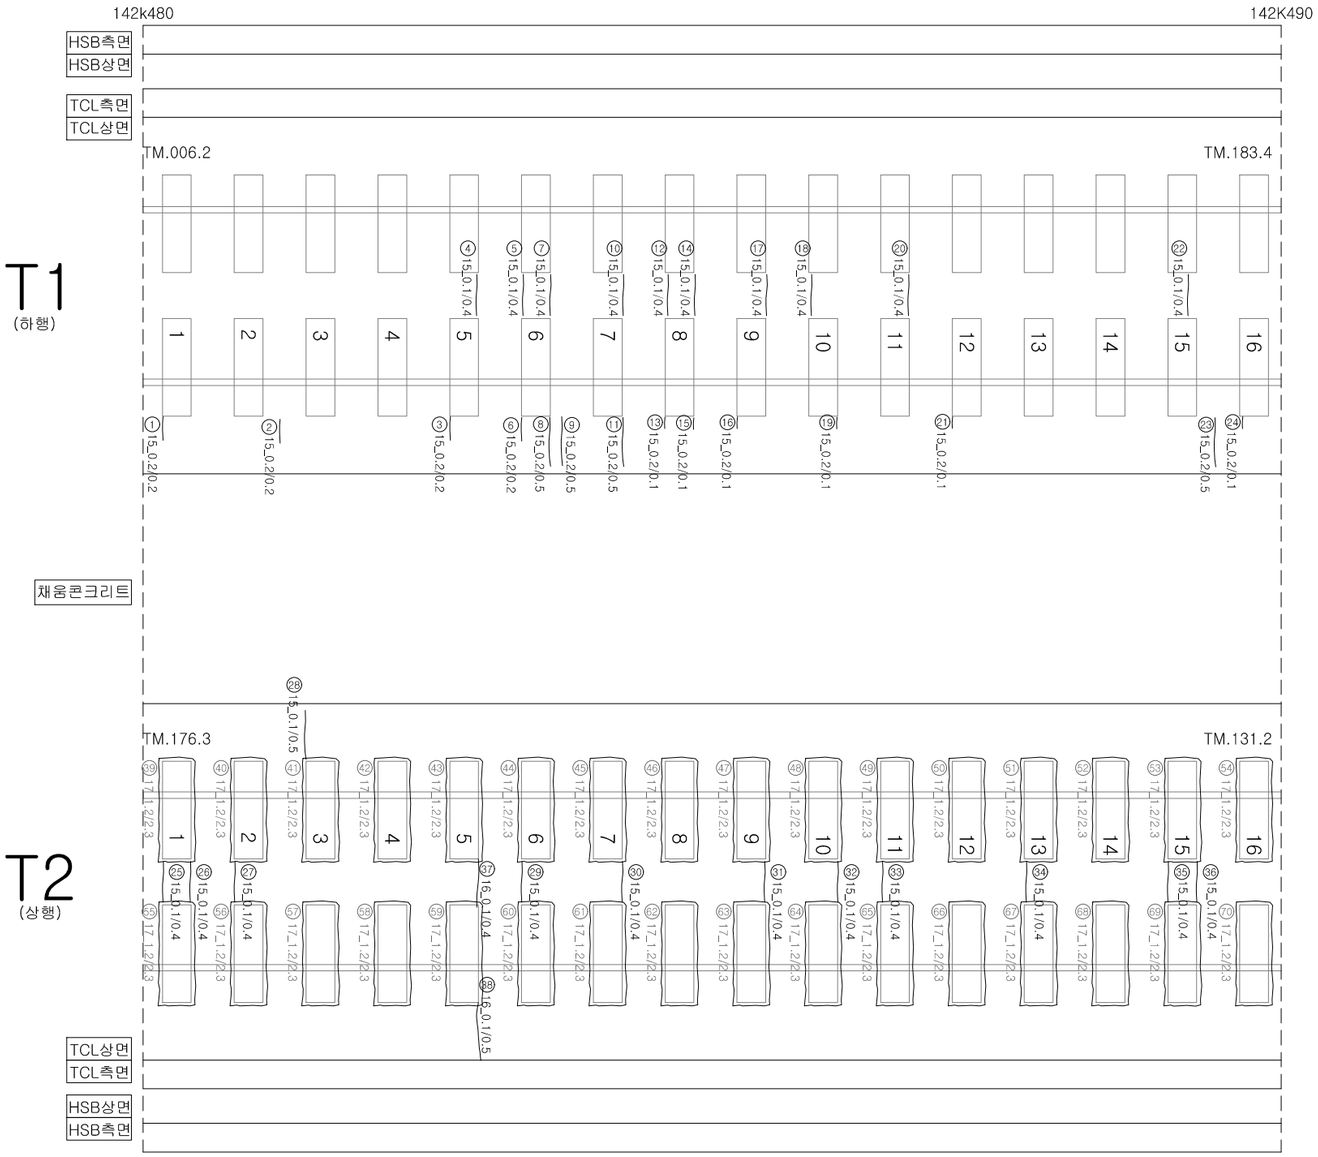
외관조사망도 번호
G70_입암고가_토공노반_85(142k480~142k490)

연번	손상	폭		연장		비고	연번	손상	폭		연장		비고
1	균열	0.2	㎜	0.2	m		56	경계부 균열	0.2	㎜	2.3	m	
2	균열	0.2	㎜	0.2	m		57	경계부 균열	0.2	㎜	2.3	m	
3	균열	0.2	㎜	0.2	m		58	경계부 균열	0.2	㎜	2.3	m	
4	균열	0.1	㎜	0.4	m		59	경계부 균열	0.2	㎜	2.3	m	
5	균열	0.1	㎜	0.4	m		60	경계부 균열	0.2	㎜	2.3	m	
6	균열	0.2	㎜	0.2	m		61	경계부 균열	0.2	㎜	2.3	m	
7	균열	0.1	㎜	0.4	m		62	경계부 균열	0.2	㎜	2.3	m	
8	균열	0.2	㎜	0.5	m		63	경계부 균열	0.2	㎜	2.3	m	
9	균열	0.2	㎜	0.5	m		64	경계부 균열	0.2	㎜	2.3	m	
10	균열	0.1	㎜	0.4	m		65	경계부 균열	0.2	㎜	2.3	m	
11	균열	0.2	㎜	0.5	m		66	경계부 균열	0.2	㎜	2.3	m	
12	균열	0.1	㎜	0.4	m		67	경계부 균열	0.2	㎜	2.3	m	
13	균열	0.2	㎜	0.1	m		68	경계부 균열	0.2	㎜	2.3	m	
14	균열	0.1	㎜	0.4	m		69	경계부 균열	0.2	㎜	2.3	m	
15	균열	0.2	㎜	0.1	m		70	경계부 균열	0.2	㎜	2.3	m	
16	균열	0.2	㎜	0.1	m								
17	균열	0.1	㎜	0.4	m								
18	균열	0.1	㎜	0.4	m								
19	균열	0.2	㎜	0.1	m								
20	균열	0.1	㎜	0.4	m								
21	균열	0.2	㎜	0.1	m								
22	균열	0.1	㎜	0.4	m								
23	균열	0.2	㎜	0.5	m								
24	균열	0.2	㎜	0.1	m								
25	균열	0.1	㎜	0.4	m								
26	균열	0.1	㎜	0.4	m

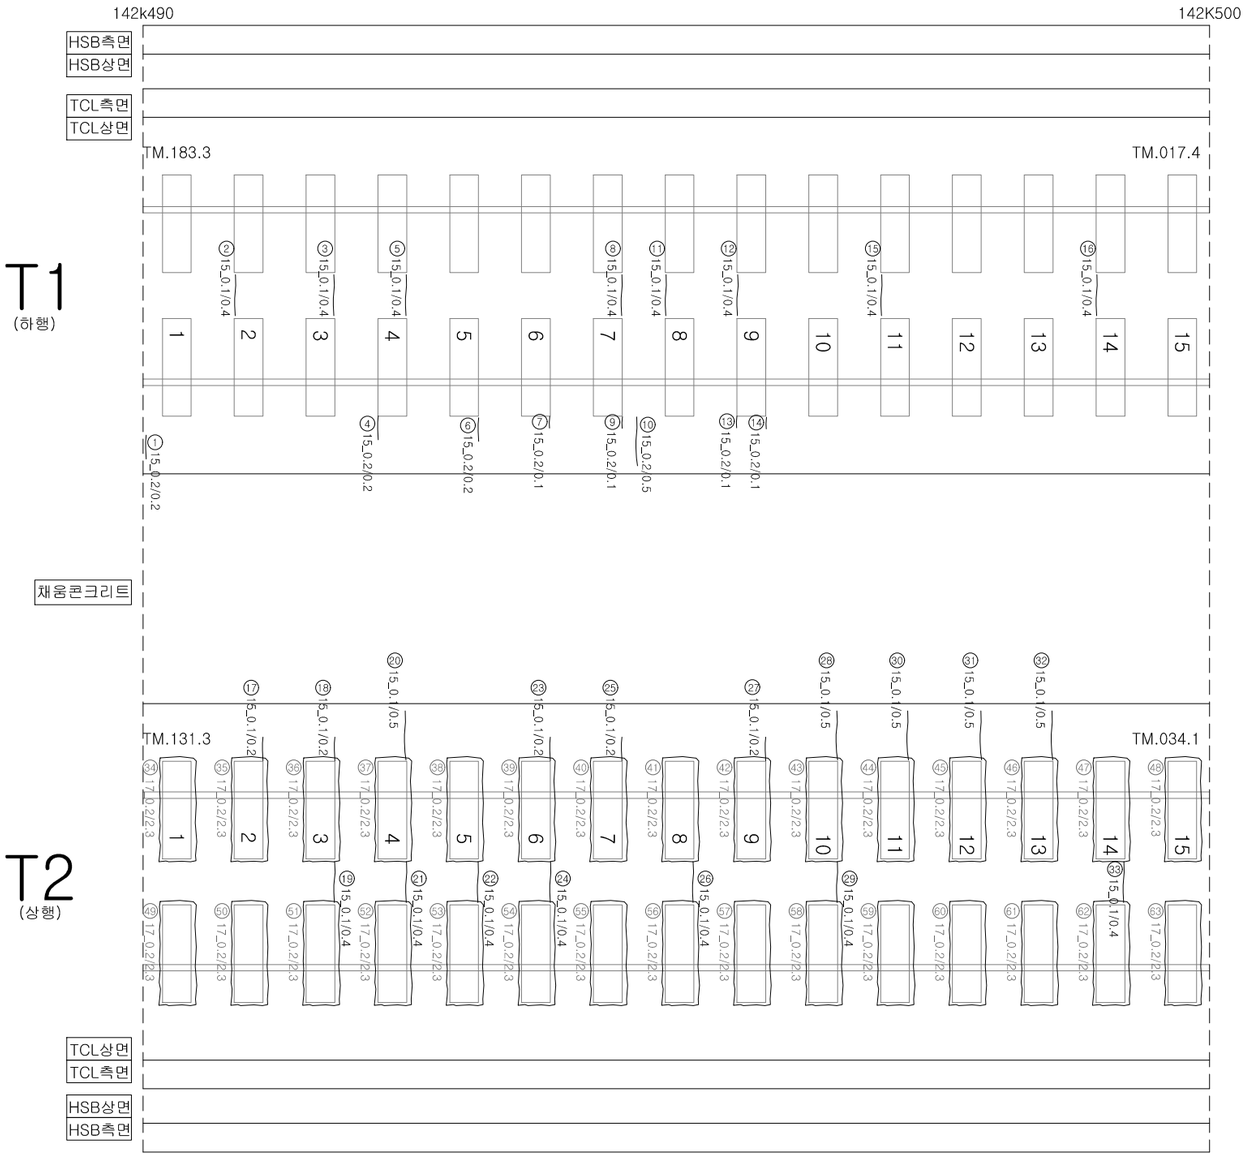
G70_입암고가_토공노반_86(142k490~142k500)

연번	손상	폭		연장		비고	연번	손상	폭		연장		비고
1	균열	0.2	㎜	0.2	m		56	경계부 균열	0.2	㎜	2.3	m	
2	균열	0.1	㎜	0.4	m		57	경계부 균열	0.2	㎜	2.3	m	
3	균열	0.1	㎜	0.4	m		58	경계부 균열	0.2	㎜	2.3	m	
4	균열	0.2	㎜	0.2	m		59	경계부 균열	0.2	㎜	2.3	m	
5	균열	0.1	㎜	0.4	m		60	경계부 균열	0.2	㎜	2.3	m	
6	균열	0.2	㎜	0.2	m		61	경계부 균열	0.2	㎜	2.3	m	
7	균열	0.2	㎜	0.1	m		62	경계부 균열	0.2	㎜	2.3	m	
8	균열	0.1	㎜	0.4	m		63	경계부 균열	0.2	㎜	2.3	m	
9	균열	0.2	㎜	0.1	m								
10	균열	0.2	㎜	0.5	m								
11	균열	0.1	㎜	0.4	m								
12	균열	0.1	㎜	0.4	m								
13	균열	0.2	㎜	0.1	m								
14	균열	0.2	㎜	0.1	m								
15	균열	0.1	㎜	0.4	m								
16	균열	0.1	㎜	0.4	m								
17	균열	0.1	㎜	0.2	m								
18	균열	0.1	㎜	0.2	m								
19	균열	0.1	㎜	0.4	m								
20	균열	0.1	㎜	0.5	m								
21	균열	0.1	㎜	0.4	m								
22	균열	0.1	㎜	0.4	m								
23	균열	0.1	㎜	0.2	m								
24	균열	0.1	㎜	0.4	m								
25	균열	0.1	㎜	0.2	m								
26	균열	0.1	㎜	0.4	m								
27	균열	0.1	㎜	0.2	m								
28	균열	0.1	㎜	0.5	m								
29	균열	0.1	㎜	0.4	m								
30	균열	0.1	㎜	0.5	m								
31	균열	0.1	㎜	0.5	m

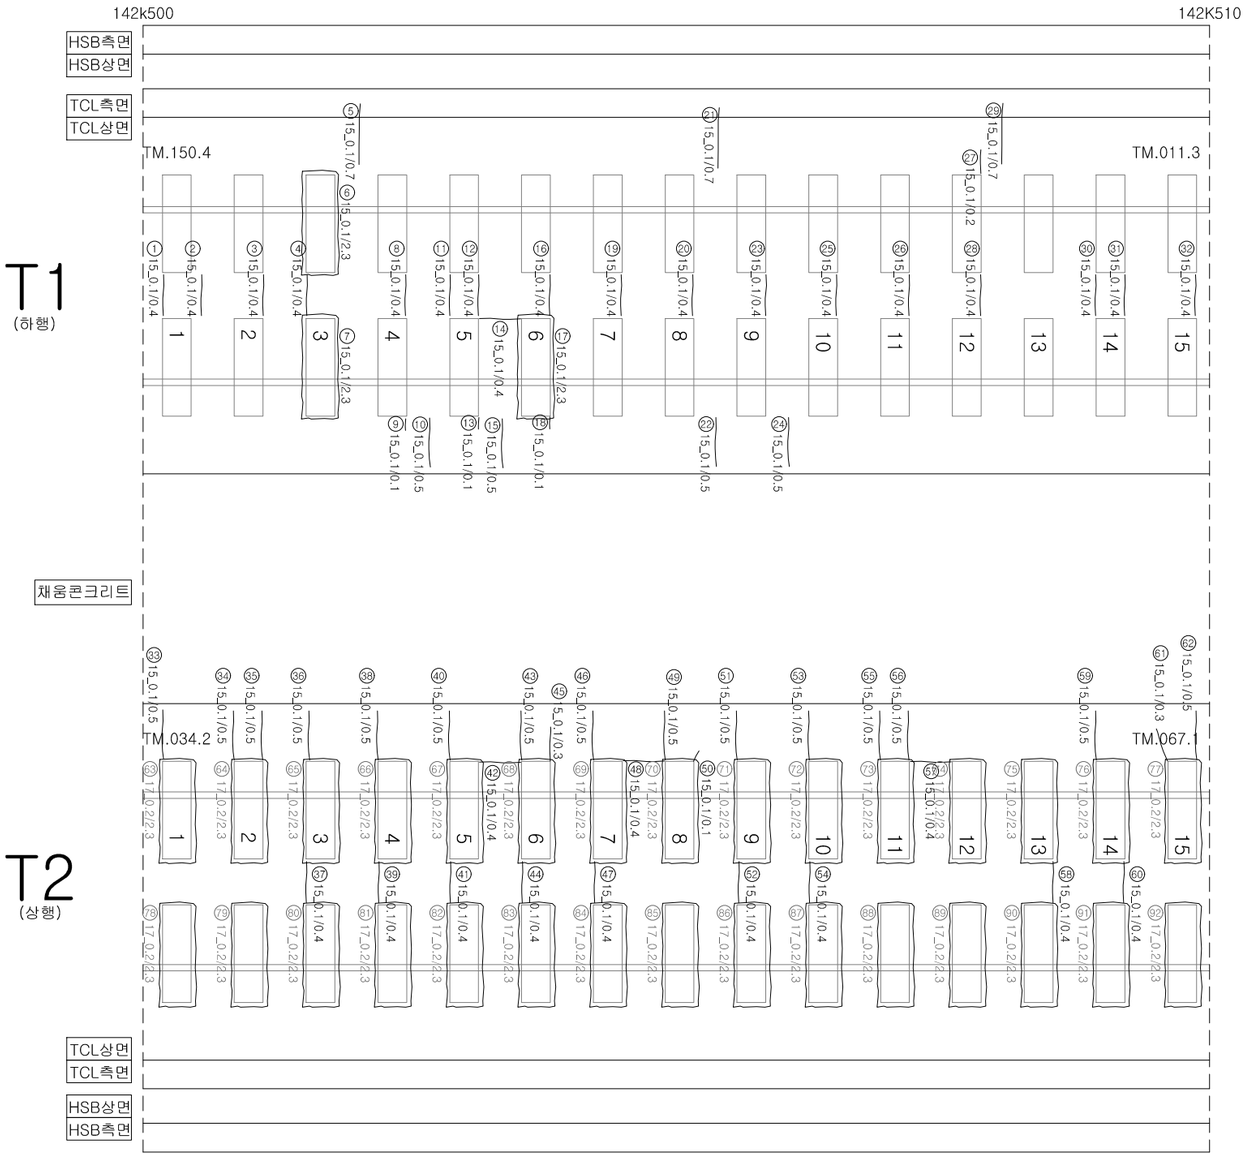
G70_입암고가_토공노반_87(142k500~142k510)

연번	손상	폭		연장		비고	연번	손상	폭		연장		비고
1	균열	0.1	㎜	0.4	m		56	균열	0.1	㎜	0.5	m	
2	균열	0.1	㎜	0.4	m		57	균열	0.1	㎜	0.4	m	
3	균열	0.1	㎜	0.4	m		58	균열	0.1	㎜	0.4	m	
4	균열	0.1	㎜	0.4	m		59	균열	0.1	㎜	0.5	m	
5	균열	0.1	㎜	0.7	m		60	균열	0.1	㎜	0.4	m	
6	경계부 균열	0.1	㎜	2.3	m		61	균열	0.1	㎜	0.3	m	
7	경계부 균열	0.1	㎜	2.3	m		62	균열	0.1	㎜	0.5	m	
8	균열	0.1	㎜	0.4	m		63	경계부 균열	0.2	㎜	2.3	m	
9	균열	0.1	㎜	0.1	m		64	경계부 균열	0.2	㎜	2.3	m	
10	균열	0.1	㎜	0.1	m		65	경계부 균열	0.2	㎜	2.3	m	
11	균열	0.1	㎜	0.4	m		66	경계부 균열	0.2	㎜	2.3	m	
12	균열	0.1	㎜	0.4	m		67	경계부 균열	0.2	㎜	2.3	m	
13	균열	0.1	㎜	0.1	m		68	경계부 균열	0.2	㎜	2.3	m	
14	균열	0.1	㎜	0.4	m		69	경계부 균열	0.2	㎜	2.3	m	
15	균열	0.1	㎜	0.5	m		70	경계부 균열	0.2	㎜	2.3	m	
16	균열	0.1	㎜	0.4	m		71	경계부 균열	0.2	㎜	2.3	m	
17	경계부 균열	0.1	㎜	2.3	m		72	경계부 균열	0.2	㎜	2.3	m	
18	균열	0.1	㎜	0.1	m		73	경계부 균열	0.2	㎜	2.3	m	
19	균열	0.1	㎜	0.4	m		74	경계부 균열	0.2	㎜	2.3	m	
20	균열	0.1	㎜	0.4	m		75	경계부 균열	0.2	㎜	2.3	m	
21	균열	0.1	㎜	0.7	m		76	경계부 균열	0.2	㎜	2.3	m	
22	균열	0.1	㎜	0.5	m		77	경계부 균열	0.2	㎜	2.3	m

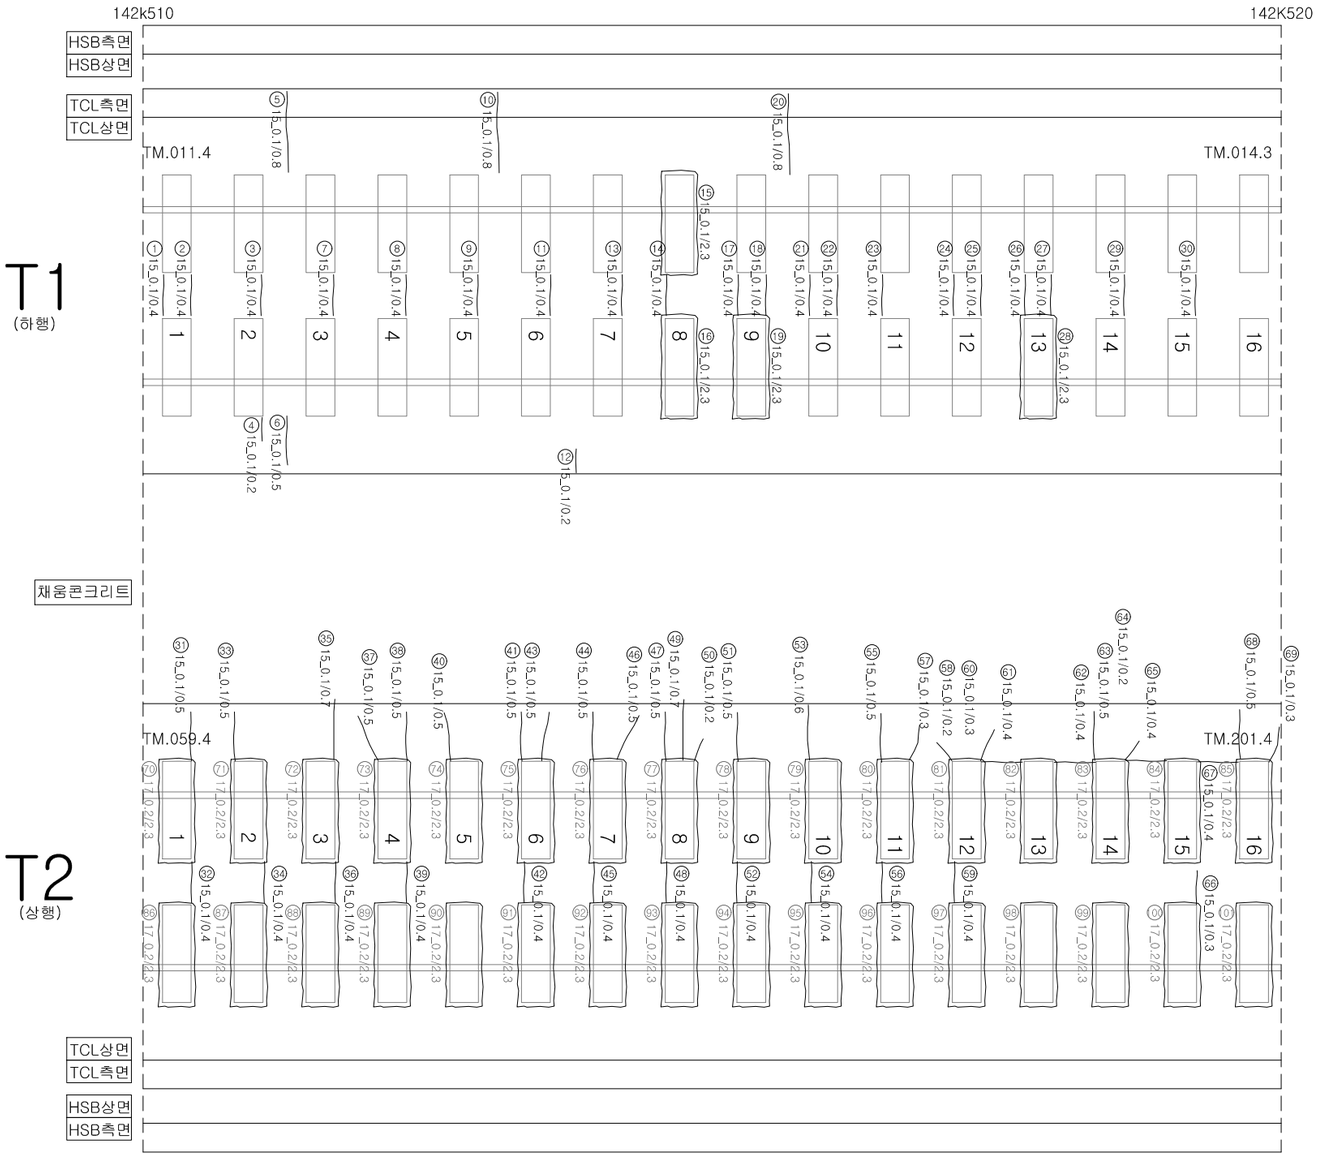
외관조사망도 번호
G70_입암고가_토공노반_88(142k510~142k520)

연번	손상	폭		연장		비고	연번	손상	폭		연장		비고
1	균열	0.1	㎜	0.4	m		56	균열	0.1	㎜	0.4	m	
2	균열	0.1	㎜	0.4	m		57	균열	0.1	㎜	0.3	m	
3	균열	0.1	㎜	0.4	m		58	균열	0.1	㎜	0.2	m	
4	균열	0.1	㎜	0.2	m		59	균열	0.1	㎜	0.4	m	
5	균열	0.1	㎜	0.8	m		60	균열	0.1	㎜	0.3	m	
6	균열	0.1	㎜	0.5	m		61	균열	0.1	㎜	0.4	m	
7	균열	0.1	㎜	0.4	m		62	균열	0.1	㎜	0.4	m	
8	균열	0.1	㎜	0.4	m		63	균열	0.1	㎜	0.5	m	
9	균열	0.1	㎜	0.4	m		64	균열	0.1	㎜	0.2	m	
10	균열	0.1	㎜	0.8	m		65	균열	0.1	㎜	0.4	m	
11	균열	0.1	㎜	0.4	m		66	균열	0.1	㎜	0.3	m	
12	균열	0.1	㎜	0.2	m		67	균열	0.1	㎜	0.4	m	
13	균열	0.1	㎜	0.4	m		68	균열	0.1	㎜	0.5	m	
14	균열	0.1	㎜	0.4	m		69	균열	0.1	㎜	0.3	m	
15	경계부 균열	0.1	㎜	2.3	m		70	경계부 균열	0.2	㎜	2.3	m	
16	경계부 균열	0.1	㎜	2.3	m		71	경계부 균열	0.2	㎜	2.3	m	
17	균열	0.1	㎜	0.4	m		72	경계부 균열	0.2	㎜	2.3	m	
18	균열	0.1	㎜	0.4	m		73	경계부 균열	0.2	㎜	2.3	m	
19	경계부 균열	0.1	㎜	2.3	m		74	경계부 균열	0.2	㎜	2.3	m	
20	균열	0.1	㎜	0.8	m		75	경계부 균열	0.2	㎜	2.3	m	
21	균열	0.1	㎜	0.4	m		76	경계부 균열	0.2	㎜	2.3	m	
22	균열	0.1	㎜	0.4	m		77	경계부 균열	0.2	㎜	2.3	m	
23	균열	0.1	㎜	0.4	m		78	경계부 균열	0.2	㎜	2.3	m

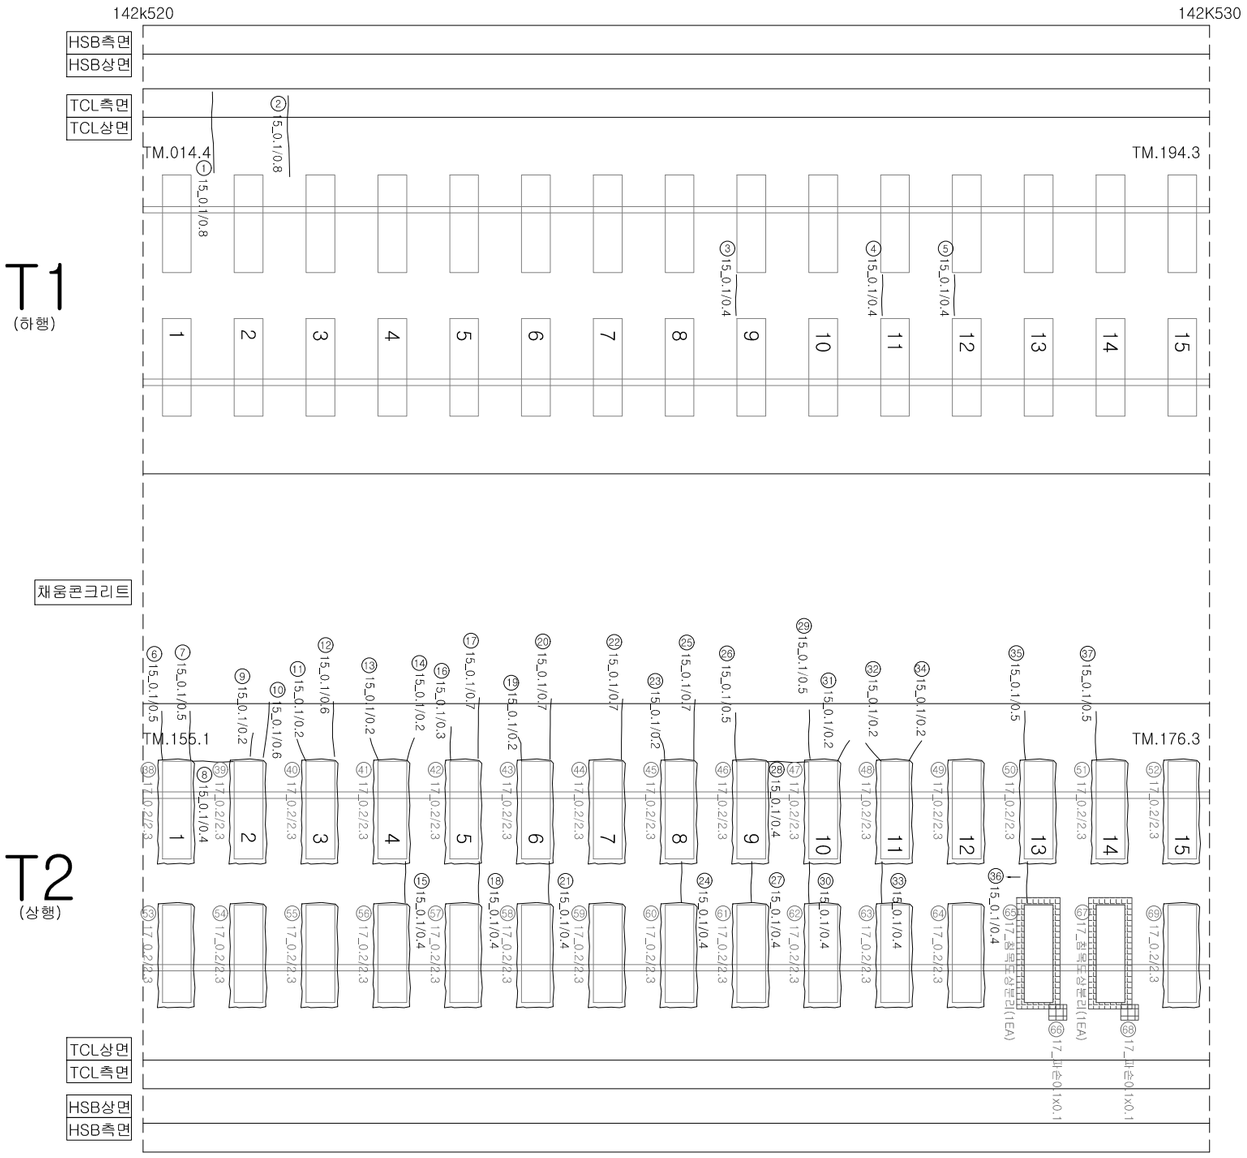
G70_입암고가_토공노반_89(142k520~142k530)

연번	손상	폭		연장		비고	연번	손상	폭		연장		비고
1	균열	0.1	㎜	0.8	m		56	경계부 균열	0.2	㎜	2.3	m	
2	균열	0.1	㎜	0.8	m		57	경계부 균열	0.2	㎜	2.3	m	
3	균열	0.1	㎜	0.4	m		58	경계부 균열	0.2	㎜	2.3	m	
4	균열	0.1	㎜	0.4	m		59	경계부 균열	0.2	㎜	2.3	m	
5	균열	0.1	㎜	0.4	m		60	경계부 균열	0.2	㎜	2.3	m	
6	균열	0.1	㎜	0.5	m		61	경계부 균열	0.2	㎜	2.3	m	
7	균열	0.1	㎜	0.5	m		62	경계부 균열	0.2	㎜	2.3	m	
8	균열	0.1	㎜	0.4	m		63	경계부 균열	0.2	㎜	2.3	m	
9	균열	0.1	㎜	0.2	m		64	경계부 균열	0.2	㎜	2.3	m	
10	균열	0.1	㎜	0.6	m		65	침목도상분리					
11	균열	0.1	㎜	0.2	m		66	파손	0.1	m	0.1	m	
12	균열	0.1	㎜	0.6	m		67	침목도상분리					
13	균열	0.1	㎜	0.2	m		68	파손	0.1	m	0.1	m	
14	균열	0.1	㎜	0.2	m		69	경계부 균열	0.2	㎜	2.3	m	
15	균열	0.1	㎜	0.4	m								
16	균열	0.1	㎜	0.3	m								
17	균열	0.1	㎜	0.7	m								
18	균열	0.1	㎜	0.4	m								
19	균열	0.1	㎜	0.2	m								
20	균열	0.1	㎜	0.7	m								
21	균열	0.1	㎜	0.4	m								
22	균열	0.1	㎜	0.7	m								
23	균열	0.1	㎜	0.2	m								
24	균열	0.1	㎜	0.4	m								
25	균열	0.1	㎜	0.7	m								
26	균열	0.1	㎜	0.5	m								
27	균열	0.1	㎜	0.4	m								
28	균열	0.1	㎜	0.4	m

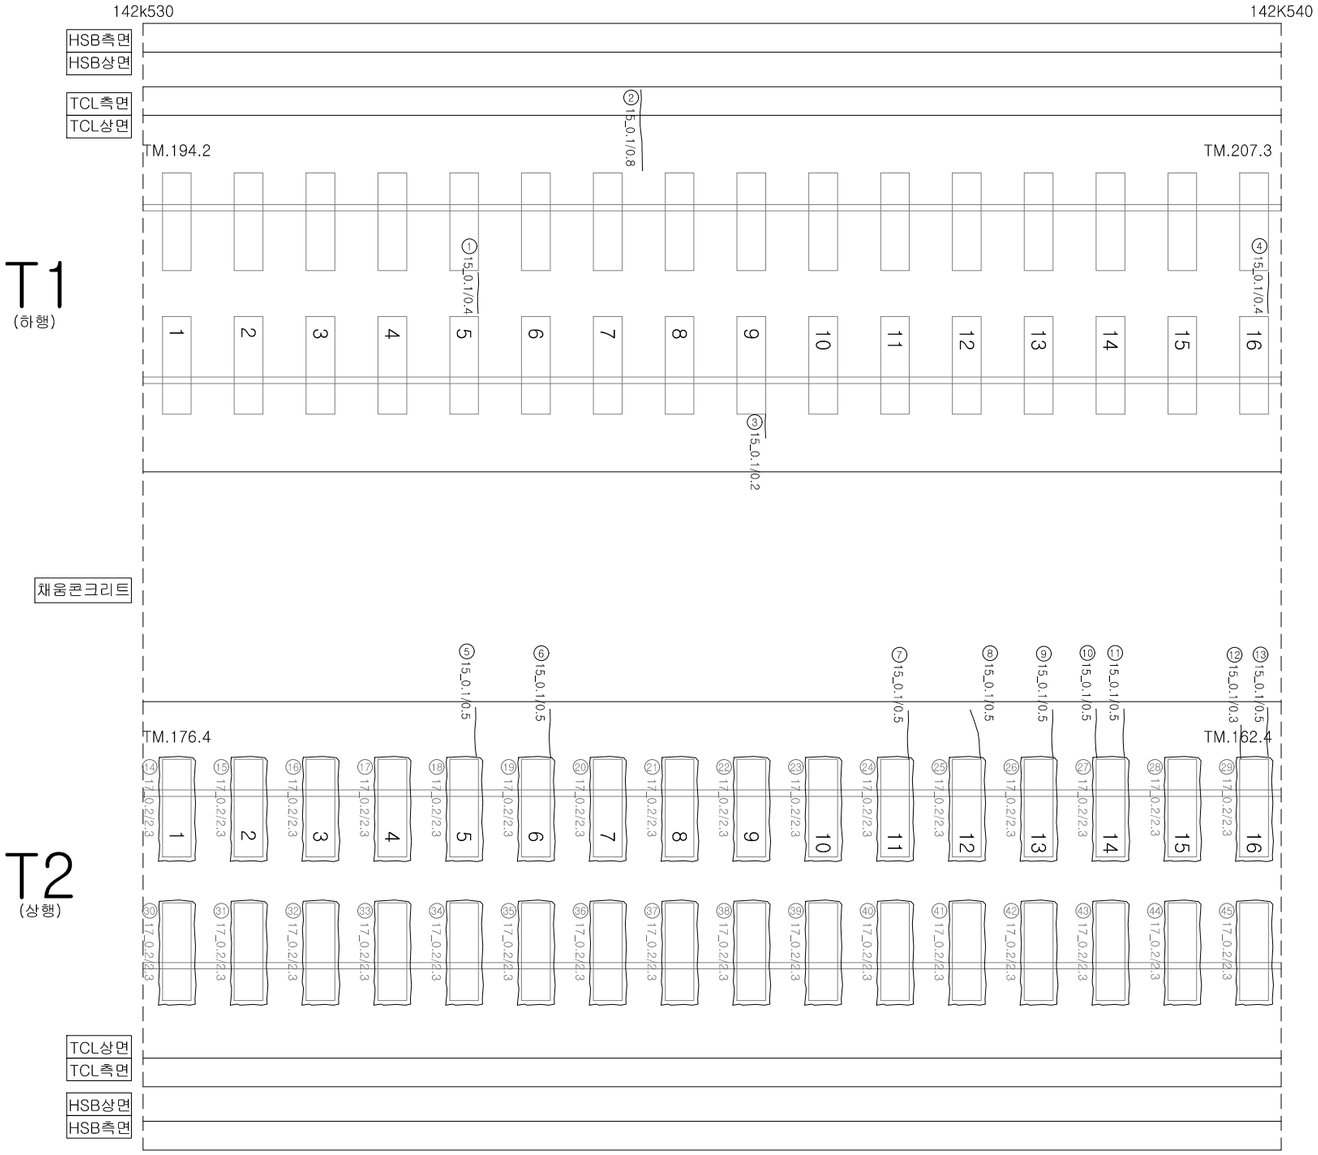
외관조사망도 번호
G70_입암고가_토공노반_90(142k530~142k540)

연번	손상	폭		연장		비고	연번	손상	폭		연장		비고
1	균열	0.1	㎜	0.4	m								
2	균열	0.1	㎜	0.8	m								
3	균열	0.1	㎜	0.2	m								
4	균열	0.1	㎜	0.4	m								
5	균열	0.1	㎜	0.5	m								
6	균열	0.1	㎜	0.5	m								
7	균열	0.1	㎜	0.5	m								
8	균열	0.1	㎜	0.5	m								
9	균열	0.1	㎜	0.5	m								
10	균열	0.1	㎜	0.5	m								
11	균열	0.1	㎜	0.5	m								
12	균열	0.1	㎜	0.3	m								
13	균열	0.1	㎜	0.5	m								
14	경계부 균열	0.2	㎜	2.3	m								
15	경계부 균열	0.2	㎜	2.3	m								
16	경계부 균열	0.2	㎜	2.3	m								
17	경계부 균열	0.2	㎜	2.3	m								
18	경계부 균열	0.2	㎜	2.3	m								
19	경계부 균열	0.2	㎜	2.3	m								
20	경계부 균열	0.2	㎜	2.3	m								
21	경계부 균열	0.2	㎜	2.3	m								
22	경계부 균열	0.2	㎜	2.3	m								
23	경계부 균열	0.2	㎜	2.3	m								
24	경계부 균열	0.2	㎜	2.3	m								
25	경계부 균열	0.2	㎜	2.3	m								
26	경계부 균열	0.2	㎜	2.3	m								
27	경계부 균열	0.2	㎜	2.3	m								
28	경계부 균열	0.2	㎜	2.3	m								
29	경계부 균열	0.2	㎜	2.3	m								
30	경계부 균열	0.2	㎜	2.3	m								
31	경계부 균열	0.2	㎜	2.3	m								
32	경계부 균열	0.2	㎜	2.3	m								
33	경계부 균열	0.2	㎜	2.3	m
