8. G70_입암고가_토공노반

점검 일자	2017. 07.12~2017. 10.25
평균 기온	15.5 ~ 24.5℃

호남고속선 입암고가_토공노반_66(142.296~142.300km, L=4m)

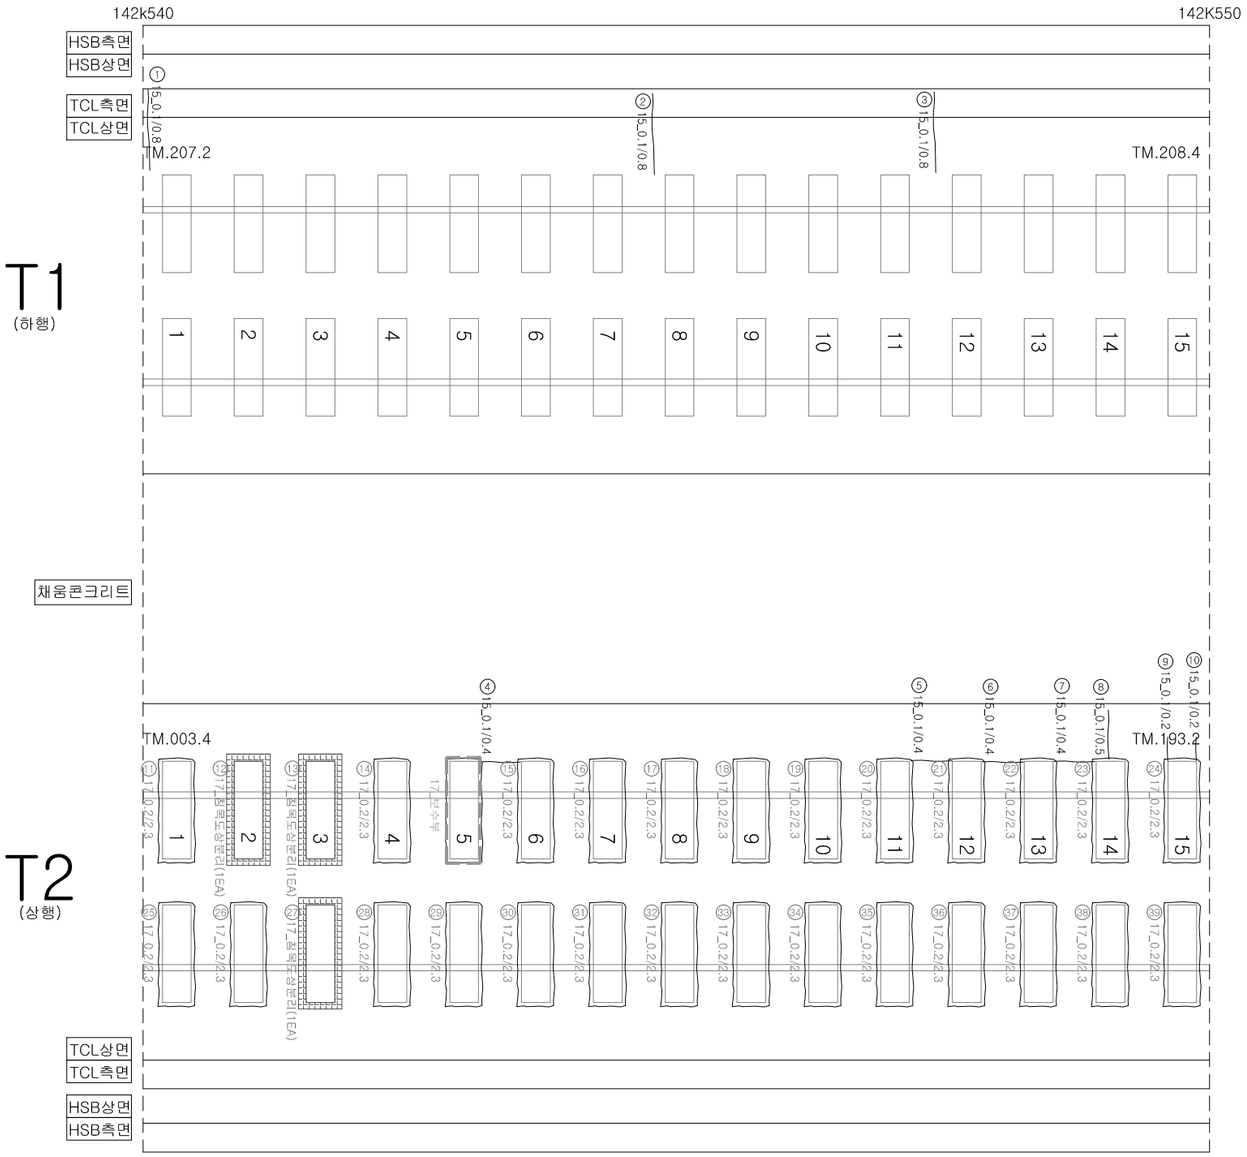
G70_입암고가_토공노반_91(142k540~142k550)

연번	손상	폭		연장		비고	연번	손상	폭		연장		비고
1	균열	0.1	㎜	0.8	m								
2	균열	0.1	㎜	0.8	m								
3	균열	0.1	㎜	0.8	m								
4	균열	0.1	㎜	0.4	m								
5	균열	0.1	㎜	0.4	m								
6	균열	0.1	㎜	0.4	m								
7	균열	0.1	㎜	0.4	m								
8	균열	0.1	㎜	0.5	m								
9	균열	0.1	㎜	0.2	m								
10	균열	0.1	㎜	0.2	m								
11	경계부 균열	0.2	㎜	2.3	m								
12	침목도상분리												
13	침목도상분리												
14	경계부 균열	0.2	㎜	2.3	m								
15	경계부 균열	0.2	㎜	2.3	m								
16	경계부 균열	0.2	㎜	2.3	m								
17	경계부 균열	0.2	㎜	2.3	m								
18	경계부 균열	0.2	㎜	2.3	m								
19	경계부 균열	0.2	㎜	2.3	m								
20	경계부 균열	0.2	㎜	2.3	m								
21	경계부 균열	0.2	㎜	2.3	m								
22	경계부 균열	0.2	㎜	2.3	m								
23	경계부 균열	0.2	㎜	2.3	m								
24	경계부 균열	0.2	㎜	2.3	m								
25	경계부 균열	0.2	㎜	2.3	m								
26	경계부 균열	0.2	㎜	2.3	m								
27	침목도상분리												
28	경계부 균열	0.2	㎜	2.3	m								
29	경계부 균열	0.2	㎜	2.3	m								
30	경계부 균열	0.2	㎜	2.3	m								
31	경계부 균열	0.2	㎜	2.3	m								
32	경계부 균열	0.2	㎜	2.3	m								
33	경계부 균열	0.2	㎜	2.3	m

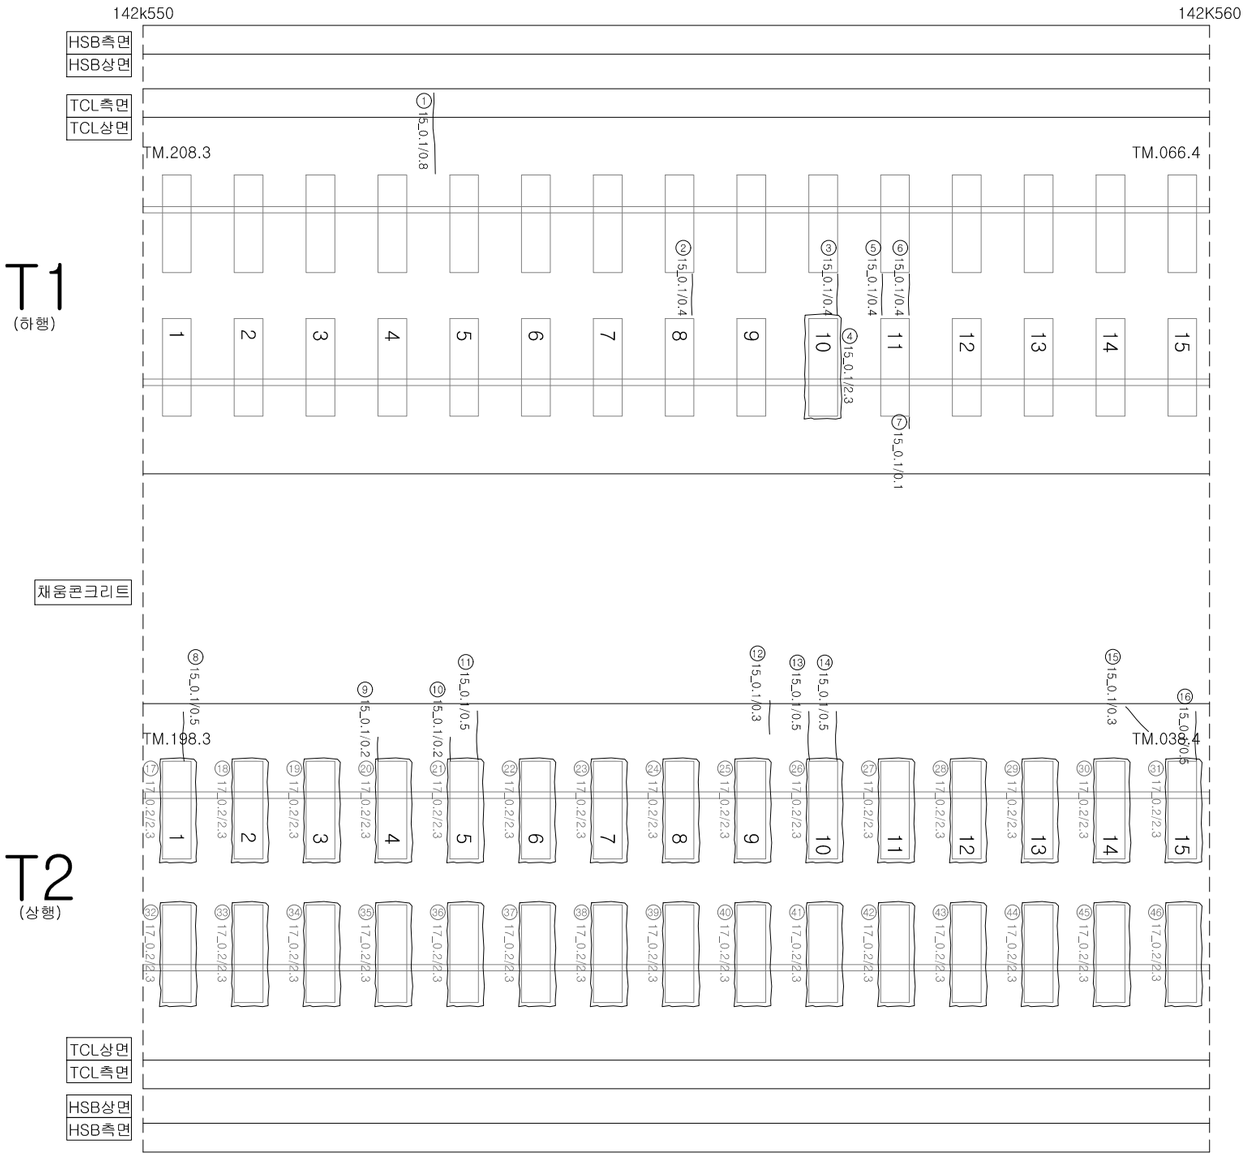
외관조사망도 번호
G70_입암고가_토공노반_92(142k550~142k560)

연번	손상	폭		연장		비고	연번	손상	폭		연장		비고
1	균열	0.1	mm	0.8	m								
2	균열	0.1	mm	0.4	m								
3	균열	0.1	mm	0.4	m								
4	경계부 균열	0.1	mm	2.3	m								
5	균열	0.1	mm	0.4	m								
6	균열	0.1	mm	0.4	m								
7	균열	0.1	mm	0.1	m								
8	균열	0.1	mm	0.5	m								
9	균열	0.1	mm	0.2	m								
10	균열	0.1	mm	0.2	m								
11	균열	0.1	mm	0.5	m								
12	균열	0.1	mm	0.3	m								
13	균열	0.1	mm	0.5	m								
14	균열	0.1	mm	0.5	m								
15	균열	0.1	mm	0.3	m								
16	균열	0.1	mm	0.5	m								
17	경계부 균열	0.2	mm	2.3	m								
18	경계부 균열	0.2	mm	2.3	m								
19	경계부 균열	0.2	mm	2.3	m								
20	경계부 균열	0.2	mm	2.3	m								
21	경계부 균열	0.2	mm	2.3	m								
22	경계부 균열	0.2	mm	2.3	m								
23	경계부 균열	0.2	mm	2.3	m								
24	경계부 균열	0.2	mm	2.3	m								
25	경계부 균열	0.2	mm	2.3	m								
26	경계부 균열	0.2	mm	2.3	m								
27	경계부 균열	0.2	mm	2.3	m								
28	경계부 균열	0.2	mm	2.3	m								
29	경계부 균열	0.2	mm	2.3	m								
30	경계부 균열	0.2	mm	2.3	m								
31	경계부 균열	0.2	mm	2.3	m								
32	경계부 균열	0.2	mm	2.3	m

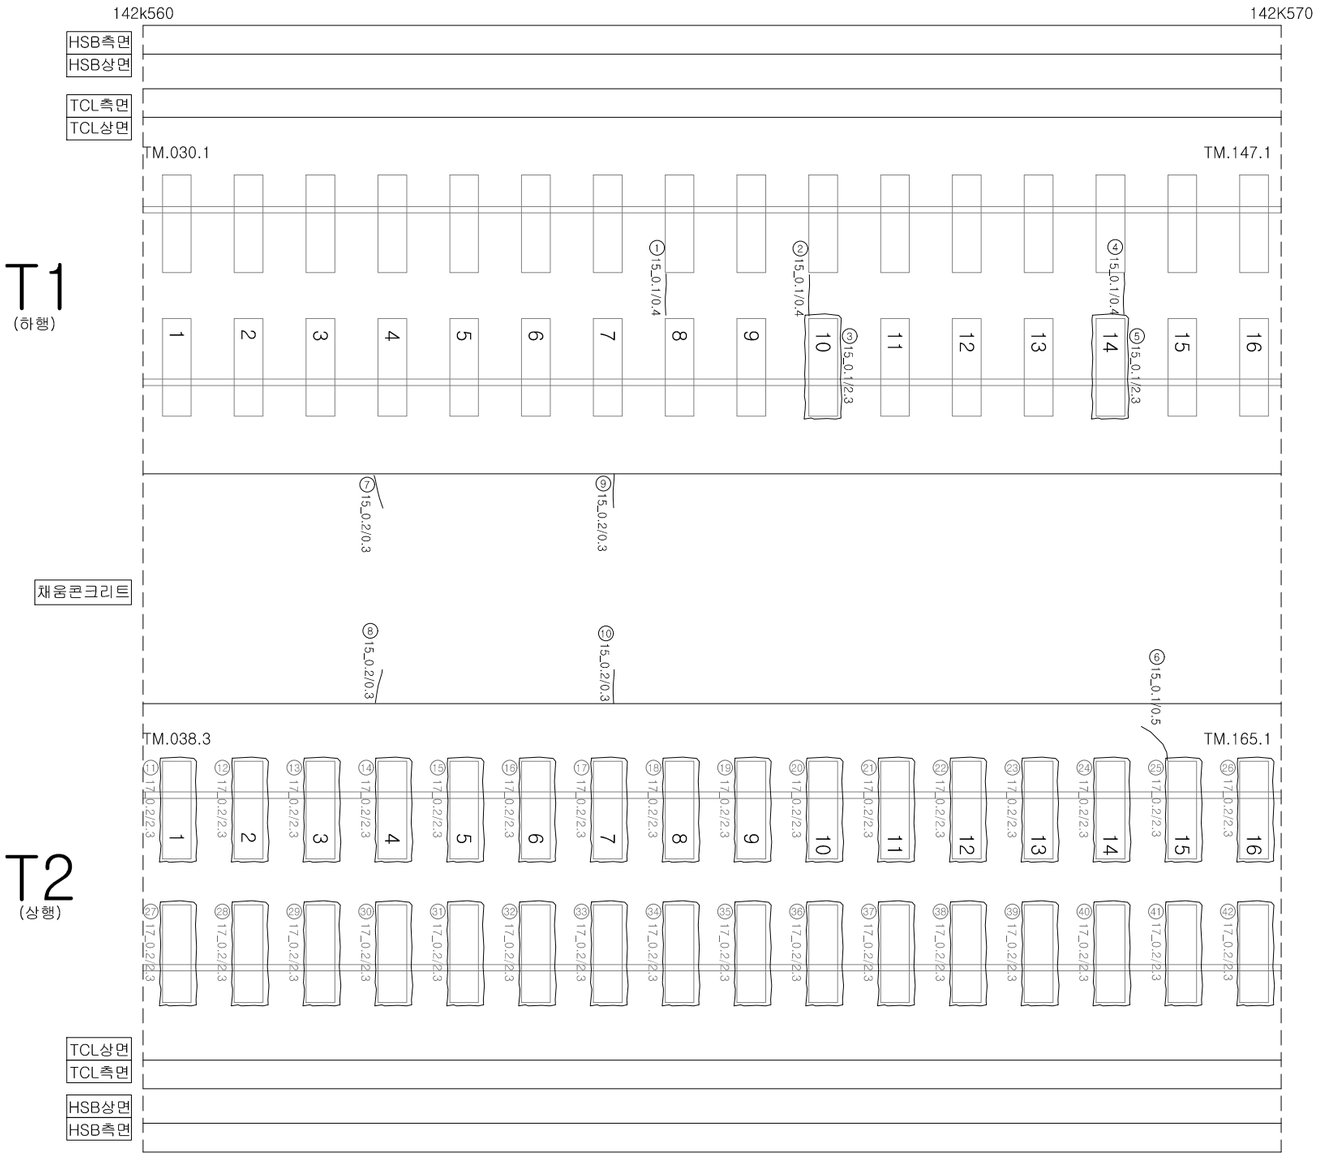
G70_입암고가_토공노반_93(142k560~142k570)

연번	손상	폭		연장		비고	연번	손상	폭		연장		비고
1	균열	0.1	mm	0.4	m								
2	균열	0.1	mm	0.4	m								
3	경계부 균열	0.1	mm	2.3	m								
4	균열	0.1	mm	0.4	m								
5	경계부 균열	0.1	mm	2.3	m								
6	균열	0.1	mm	0.5	m								
7	균열	0.2	mm	0.3	m								
8	균열	0.2	mm	0.3	m								
9	균열	0.2	mm	0.3	m								
10	균열	0.2	mm	0.3	m								
11	경계부 균열	0.2	mm	2.3	m								
12	경계부 균열	0.2	mm	2.3	m								
13	경계부 균열	0.2	mm	2.3	m								
14	경계부 균열	0.2	mm	2.3	m								
15	경계부 균열	0.2	mm	2.3	m								
16	경계부 균열	0.2	mm	2.3	m								
17	경계부 균열	0.2	mm	2.3	m								
18	경계부 균열	0.2	mm	2.3	m								
19	경계부 균열	0.2	mm	2.3	m								
20	경계부 균열	0.2	mm	2.3	m								
21	경계부 균열	0.2	mm	2.3	m								
22	경계부 균열	0.2	mm	2.3	m								
23	경계부 균열	0.2	mm	2.3	m								
24	경계부 균열	0.2	mm	2.3	m								
25	경계부 균열	0.2	mm	2.3	m								
26	경계부 균열	0.2	mm	2.3	m								
27	경계부 균열	0.2	mm	2.3	m								
28	경계부 균열	0.2	mm	2.3	m								
29	경계부 균열	0.2	mm	2.3	m								
30	경계부 균열	0.2	mm	2.3	m								
31	경계부 균열	0.2	mm	2.3	m

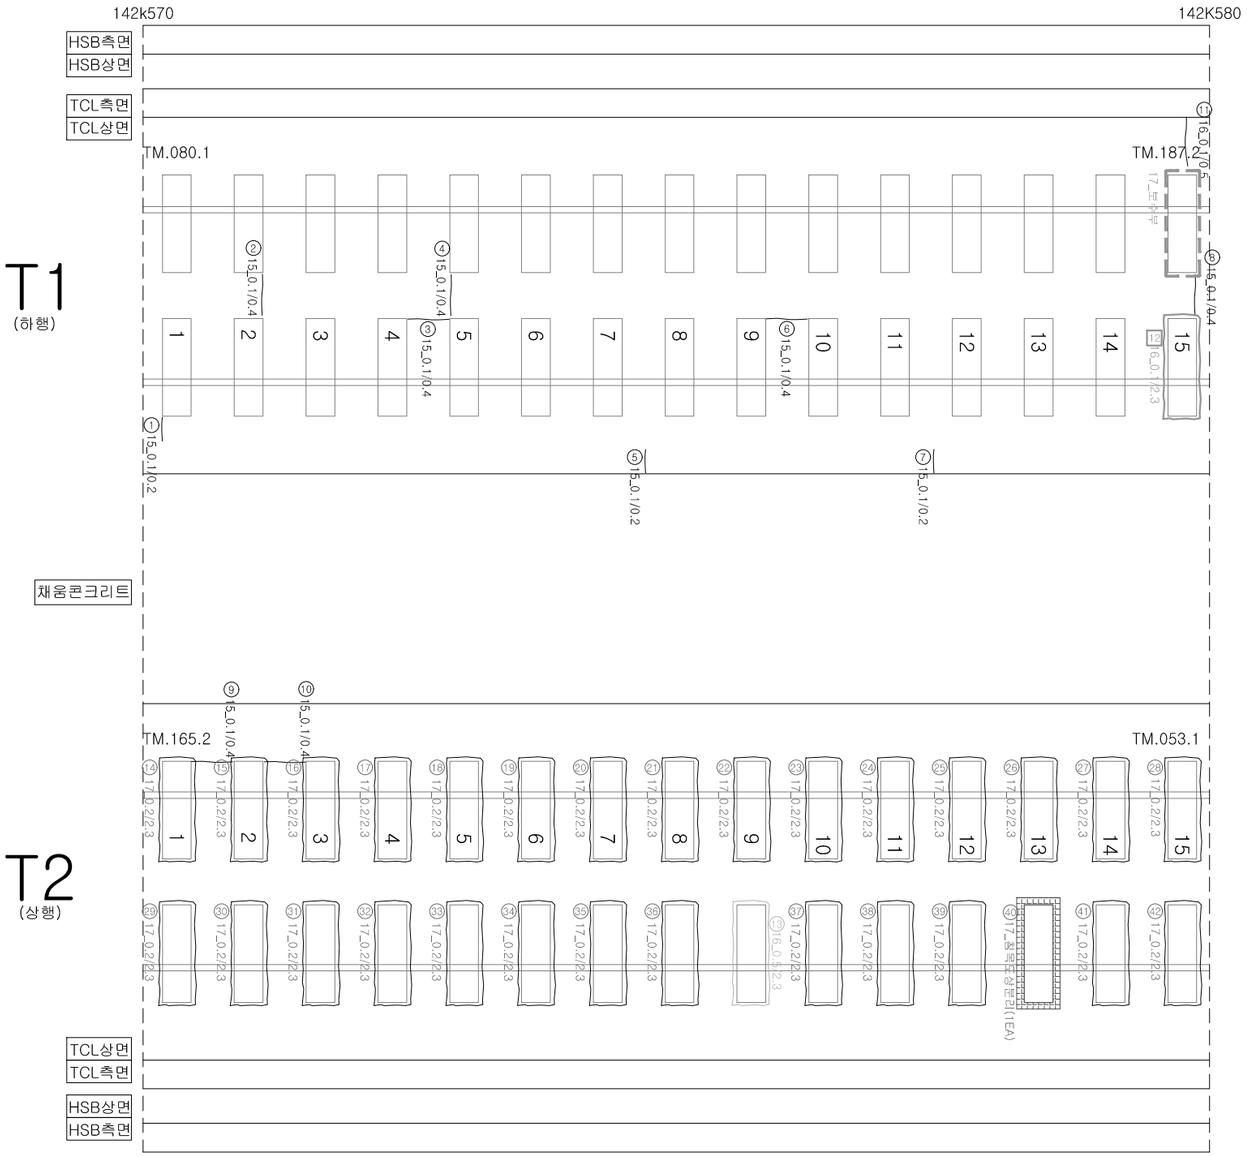
외관조사망도 번호
G70_입암고가_토공노반_94(142k570~142k580)

연번	손상	폭		연장		비고	연번	손상	폭		연장		비고
1	균열	0.1	㎜	0.2	m								
2	균열	0.1	㎜	0.4	m								
3	균열	0.1	㎜	0.4	m								
4	균열	0.1	㎜	0.4	m								
5	균열	0.1	㎜	0.2	m								
6	균열	0.1	㎜	0.4	m								
7	균열	0.1	㎜	0.2	m								
8	균열	0.1	㎜	0.4	m								
9	균열	0.1	㎜	0.4	m								
10	균열	0.1	㎜	0.4	m								
11	균열	0.1	㎜	0.5	m								
12	경계부 균열	0.1	㎜	2.3	m	17보수							
13	경계부 균열	0.5	㎜	2.3	m								
14	경계부 균열	0.2	㎜	2.3	m								
15	경계부 균열	0.2	㎜	2.3	m								
16	경계부 균열	0.2	㎜	2.3	m								
17	경계부 균열	0.2	㎜	2.3	m								
18	경계부 균열	0.2	㎜	2.3	m								
19	경계부 균열	0.2	㎜	2.3	m								
20	경계부 균열	0.2	㎜	2.3	m								
21	경계부 균열	0.2	㎜	2.3	m								
22	경계부 균열	0.2	㎜	2.3	m								
23	경계부 균열	0.2	㎜	2.3	m								
24	경계부 균열	0.2	㎜	2.3	m								
25	경계부 균열	0.2	㎜	2.3	m								
26	경계부 균열	0.2	㎜	2.3	m								
27	경계부 균열	0.2	㎜	2.3	m								
28	경계부 균열	0.2	㎜	2.3	m								
29	경계부 균열	0.2	㎜	2.3	m								
30	경계부 균열	0.2	㎜	2.3	m								
31	경계부 균열	0.2	㎜	2.3	m								
32	경계부 균열	0.2	㎜	2.3	m

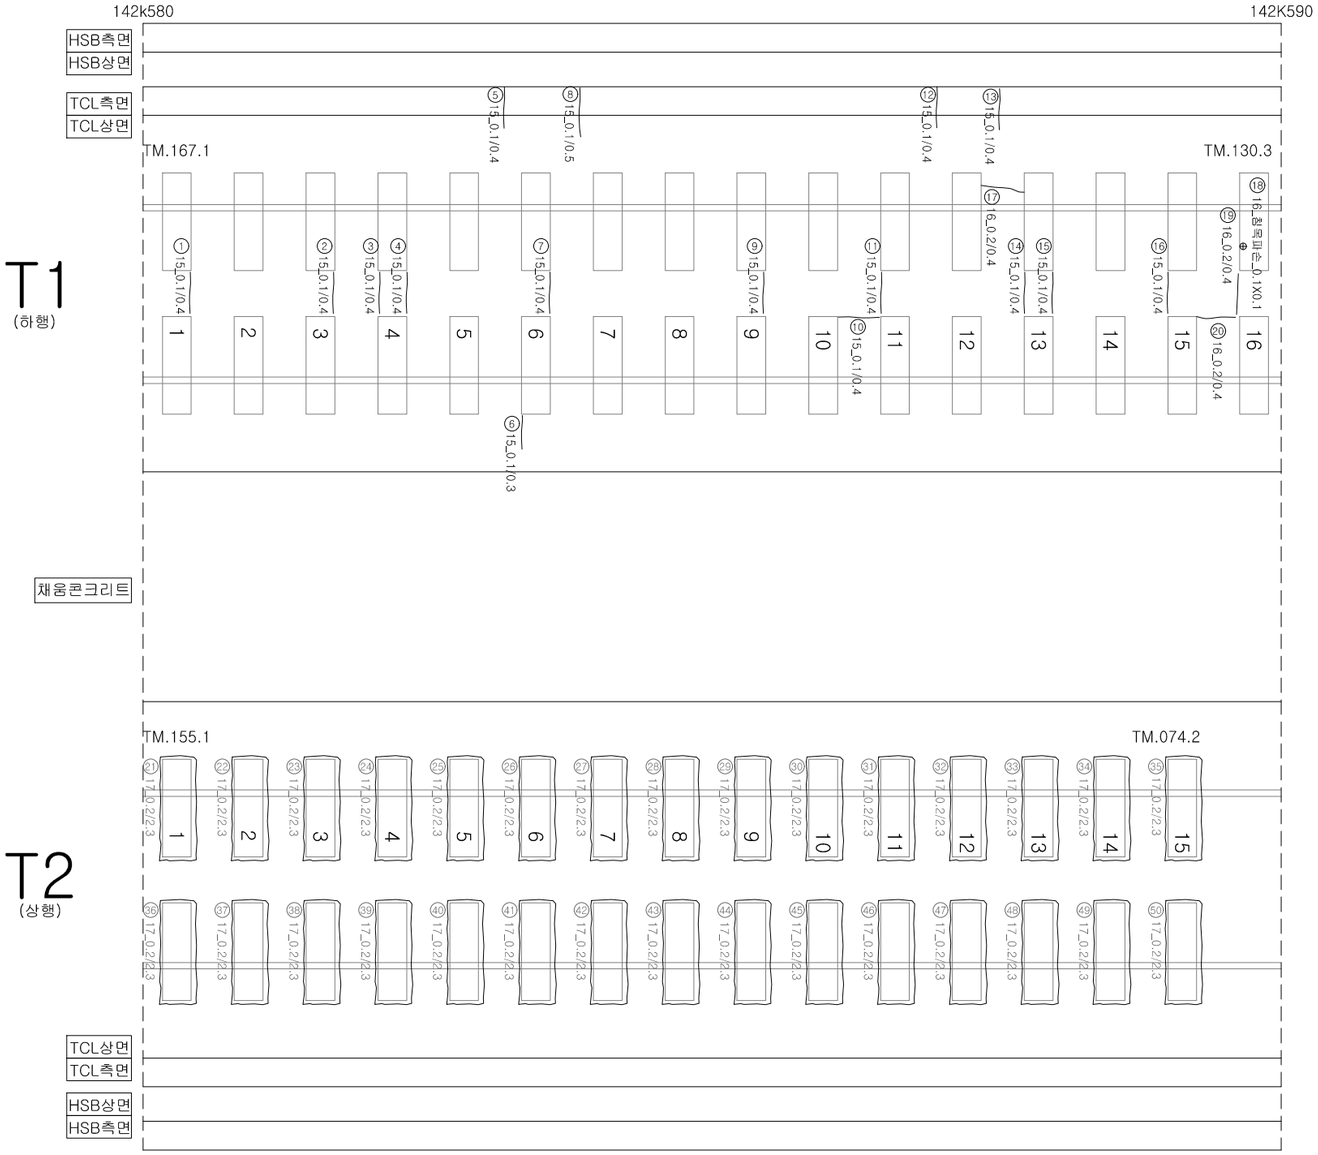
G70_입암고가_토공노반_95(142k580~142k590)

연번	손상	폭		연장		비고	연번	손상	폭		연장		비고
1	균열	0.1	㎜	0.4	m								
2	균열	0.1	㎜	0.4	m								
3	균열	0.1	㎜	0.4	m								
4	균열	0.1	㎜	0.4	m								
5	균열	0.1	㎜	0.4	m								
6	균열	0.1	㎜	0.3	m								
7	균열	0.1	㎜	0.4	m								
8	균열	0.1	㎜	0.5	m								
9	균열	0.1	㎜	0.4	m								
10	균열	0.1	㎜	0.4	m								
11	균열	0.1	㎜	0.4	m								
12	균열	0.1	㎜	0.4	m								
13	균열	0.1	㎜	0.4	m								
14	균열	0.1	㎜	0.4	m								
15	균열	0.1	㎜	0.4	m								
16	균열	0.1	㎜	0.4	m								
17	균열	0.2	㎜	0.4	m								
18	파손	0.1	m	0.1	m								
19	균열	0.2	㎜	0.4	m								
20	균열	0.2	㎜	0.4	m								
21	경계부 균열	0.2	㎜	2.3	m								
22	경계부 균열	0.2	㎜	2.3	m								
23	경계부 균열	0.2	㎜	2.3	m								
24	경계부 균열	0.2	㎜	2.3	m								
25	경계부 균열	0.2	㎜	2.3	m								
26	경계부 균열	0.2	㎜	2.3	m								
27	경계부 균열	0.2	㎜	2.3	m								
28	경계부 균열	0.2	㎜	2.3	m								
29	경계부 균열	0.2	㎜	2.3	m								
30	경계부 균열	0.2	㎜	2.3	m								
31	경계부 균열	0.2	㎜	2.3	m								
32	경계부 균열	0.2	㎜	2.3	m								
33	경계부 균열	0.2	㎜	2.3	m								
34	경계부 균열	0.2	㎜	2.3	m

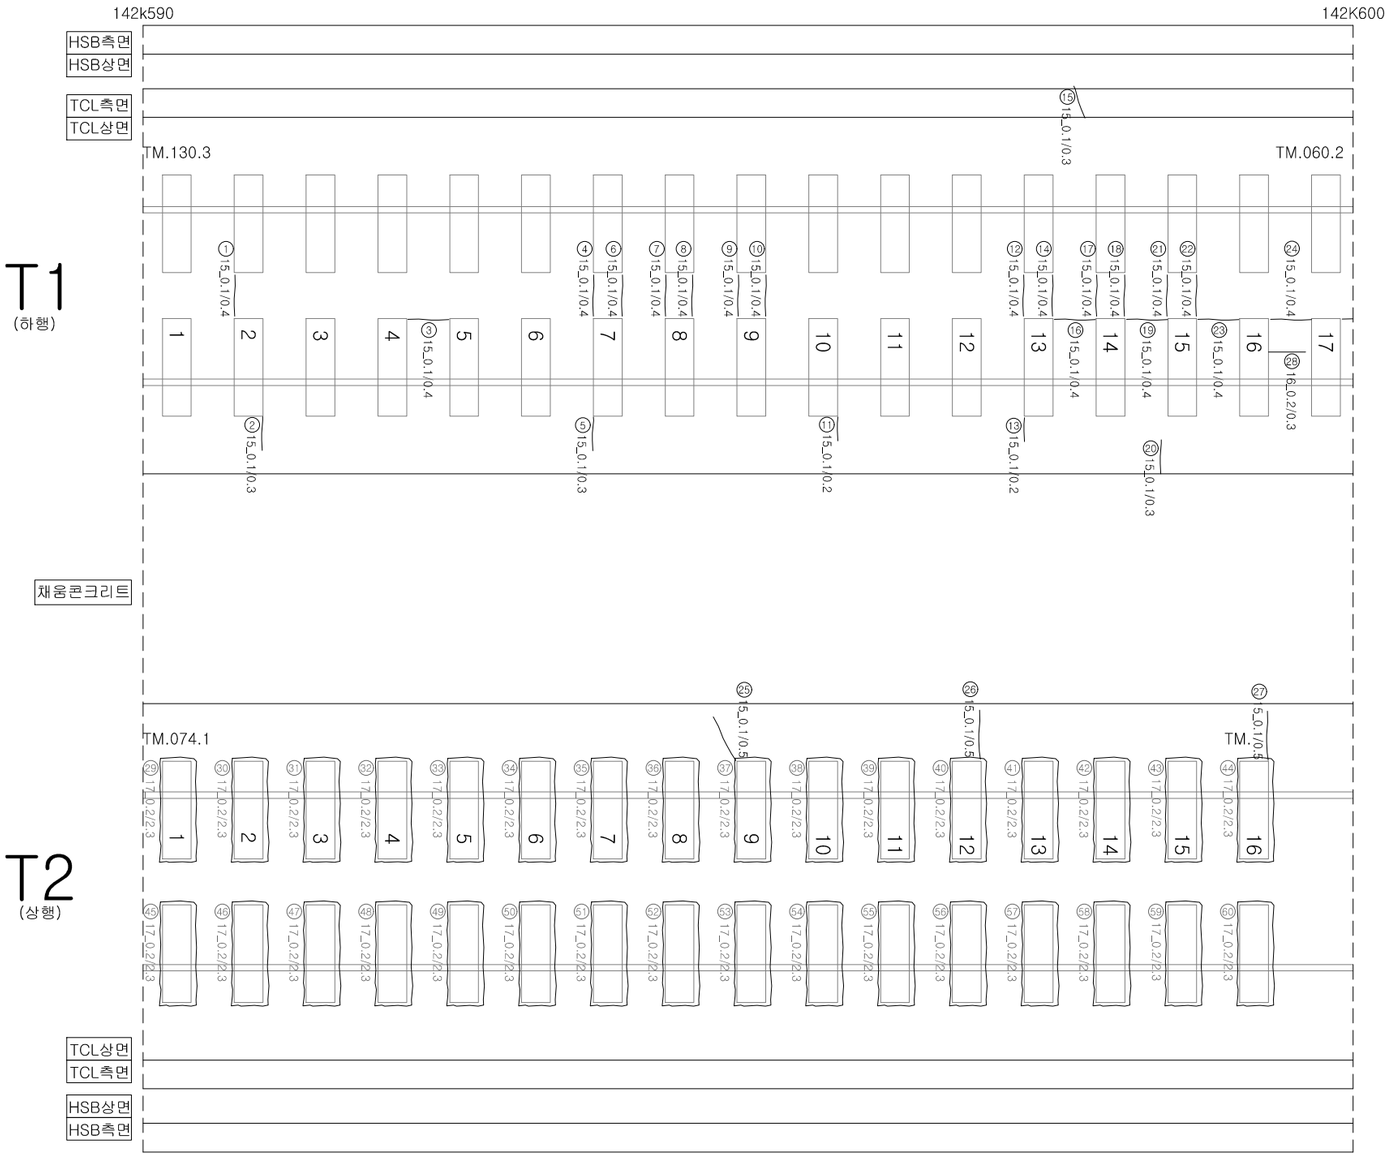
G70_입암고가_토공노반_96(142k590~142k600)

연번	손상	폭		연장		비고	연번	손상	폭		연장		비고
1	균열	0.1	㎜	0.4	m		56	경계부 균열	0.2	㎜	2.3	m	
2	균열	0.1	㎜	0.3	m		57	경계부 균열	0.2	㎜	2.3	m	
3	균열	0.1	㎜	0.4	m		58	경계부 균열	0.2	㎜	2.3	m	
4	균열	0.1	㎜	0.4	m		59	경계부 균열	0.2	㎜	2.3	m	
5	균열	0.1	㎜	0.3	m		60	경계부 균열	0.2	㎜	2.3	m	
6	균열	0.1	㎜	0.4	m								
7	균열	0.1	㎜	0.4	m								
8	균열	0.1	㎜	0.4	m								
9	균열	0.1	㎜	0.4	m								
10	균열	0.1	㎜	0.4	m								
11	균열	0.1	㎜	0.2	m								
12	균열	0.1	㎜	0.4	m								
13	균열	0.1	㎜	0.2	m								
14	균열	0.1	㎜	0.4	m								
15	균열	0.1	㎜	0.3	m								
16	균열	0.1	㎜	0.4	m								
17	균열	0.1	㎜	0.4	m								
18	균열	0.1	㎜	0.4	m								
19	균열	0.1	㎜	0.4	m								
20	균열	0.1	㎜	0.3	m								
21	균열	0.1	㎜	0.4	m								
22	균열	0.1	㎜	0.4	m								
23	균열	0.1	㎜	0.4	m								
24	균열	0.1	㎜	0.4	m								
25	균열	0.1	㎜	0.5	m								
26	균열	0.1	㎜	0.5	m								
27	균열	0.1	㎜	0.5	m								
28	균열	0.2	㎜	0.3	m								
29	경계부 균열	0.2	㎜	2.3	m								
30	경계부 균열	0.2	㎜	2.3	m								
31	경계부 균열	0.2	㎜	2.3	m								
32	경계부 균열	0.2	㎜	2.3	m

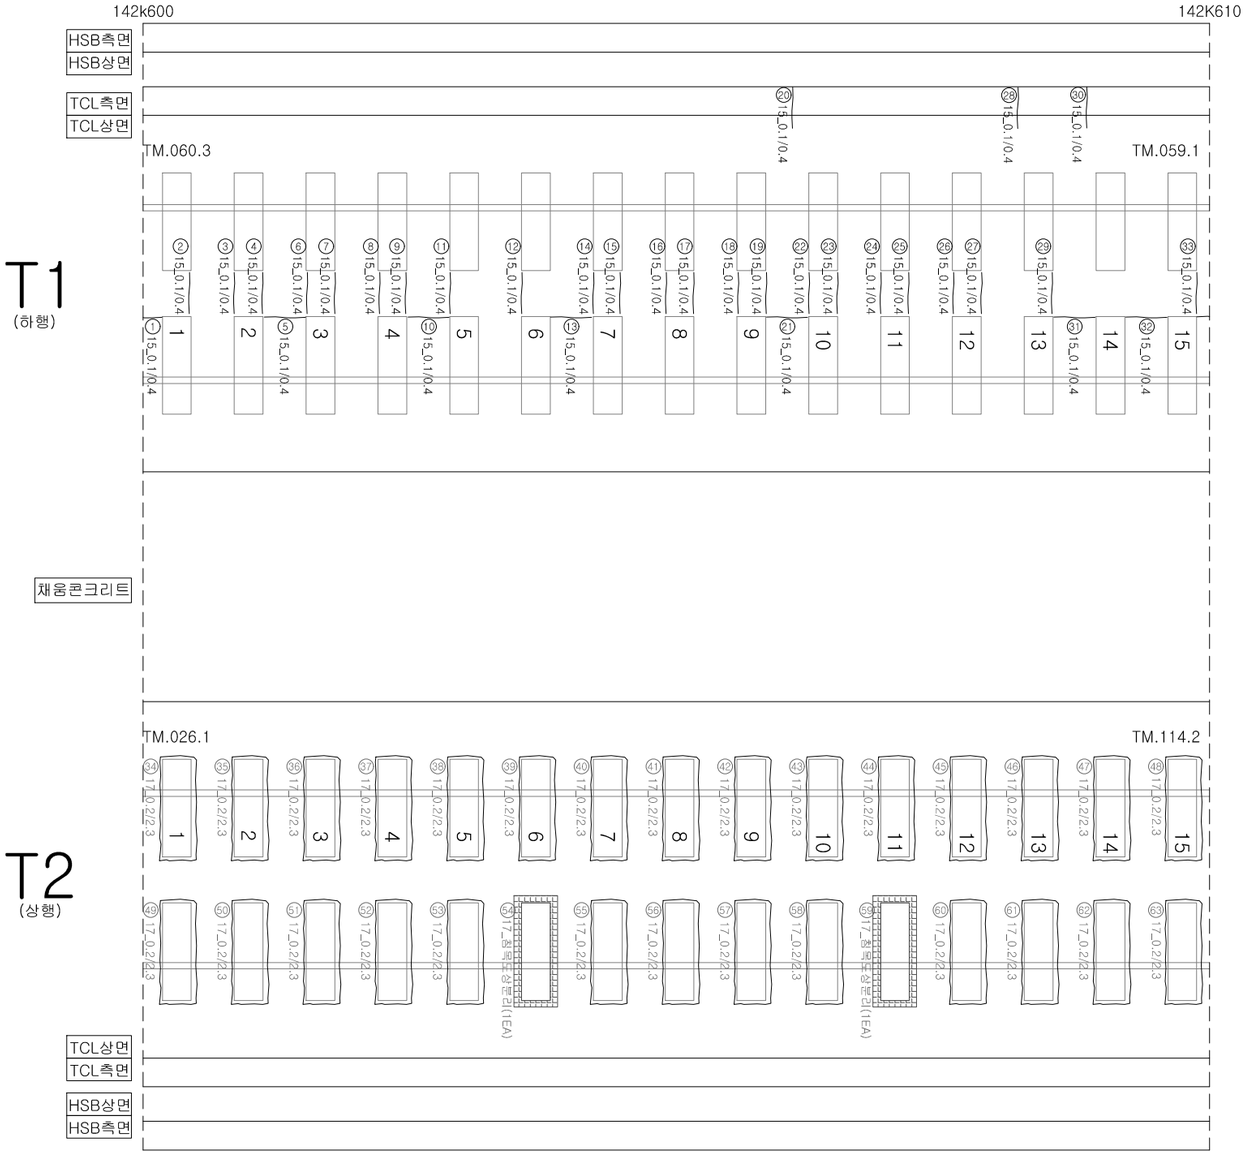
G70_입암고가_토공노반_97(142k600~142k610)

연번	손상	폭		연장		비고	연번	손상	폭		연장		비고
1	균열	0.1	㎜	0.4	m		56	경계부 균열	0.2	㎜	2.3	m	
2	균열	0.1	㎜	0.4	m		57	경계부 균열	0.2	㎜	2.3	m	
3	균열	0.1	㎜	0.4	m		58	경계부 균열	0.2	㎜	2.3	m	
4	균열	0.1	㎜	0.4	m		59	침목도상분리					
5	균열	0.1	㎜	0.4	m		60	경계부 균열	0.2	㎜	2.3	m	
6	균열	0.1	㎜	0.4	m		61	경계부 균열	0.2	㎜	2.3	m	
7	균열	0.1	㎜	0.4	m		62	경계부 균열	0.2	㎜	2.3	m	
8	균열	0.1	㎜	0.4	m		63	경계부 균열	0.2	㎜	2.3	m	
9	균열	0.1	㎜	0.4	m								
10	균열	0.1	㎜	0.4	m								
11	균열	0.1	㎜	0.4	m								
12	균열	0.1	㎜	0.4	m								
13	균열	0.1	㎜	0.4	m								
14	균열	0.1	㎜	0.4	m								
15	균열	0.1	㎜	0.4	m								
16	균열	0.1	㎜	0.4	m								
17	균열	0.1	㎜	0.4	m								
18	균열	0.1	㎜	0.4	m								
19	균열	0.1	㎜	0.4	m								
20	균열	0.1	㎜	0.4	m								
21	균열	0.1	㎜	0.4	m								
22	균열	0.1	㎜	0.4	m								
23	균열	0.1	㎜	0.4	m								
24	균열	0.1	㎜	0.4	m								
25	균열	0.1	㎜	0.4	m								
26	균열	0.1	㎜	0.4	m								
27	균열	0.1	㎜	0.4	m								
28	균열	0.1	㎜	0.4	m								
29	균열	0.1	㎜	0.4	m								
30	균열	0.1	㎜	0.4	m								
31	균열	0.1	㎜	0.4	m

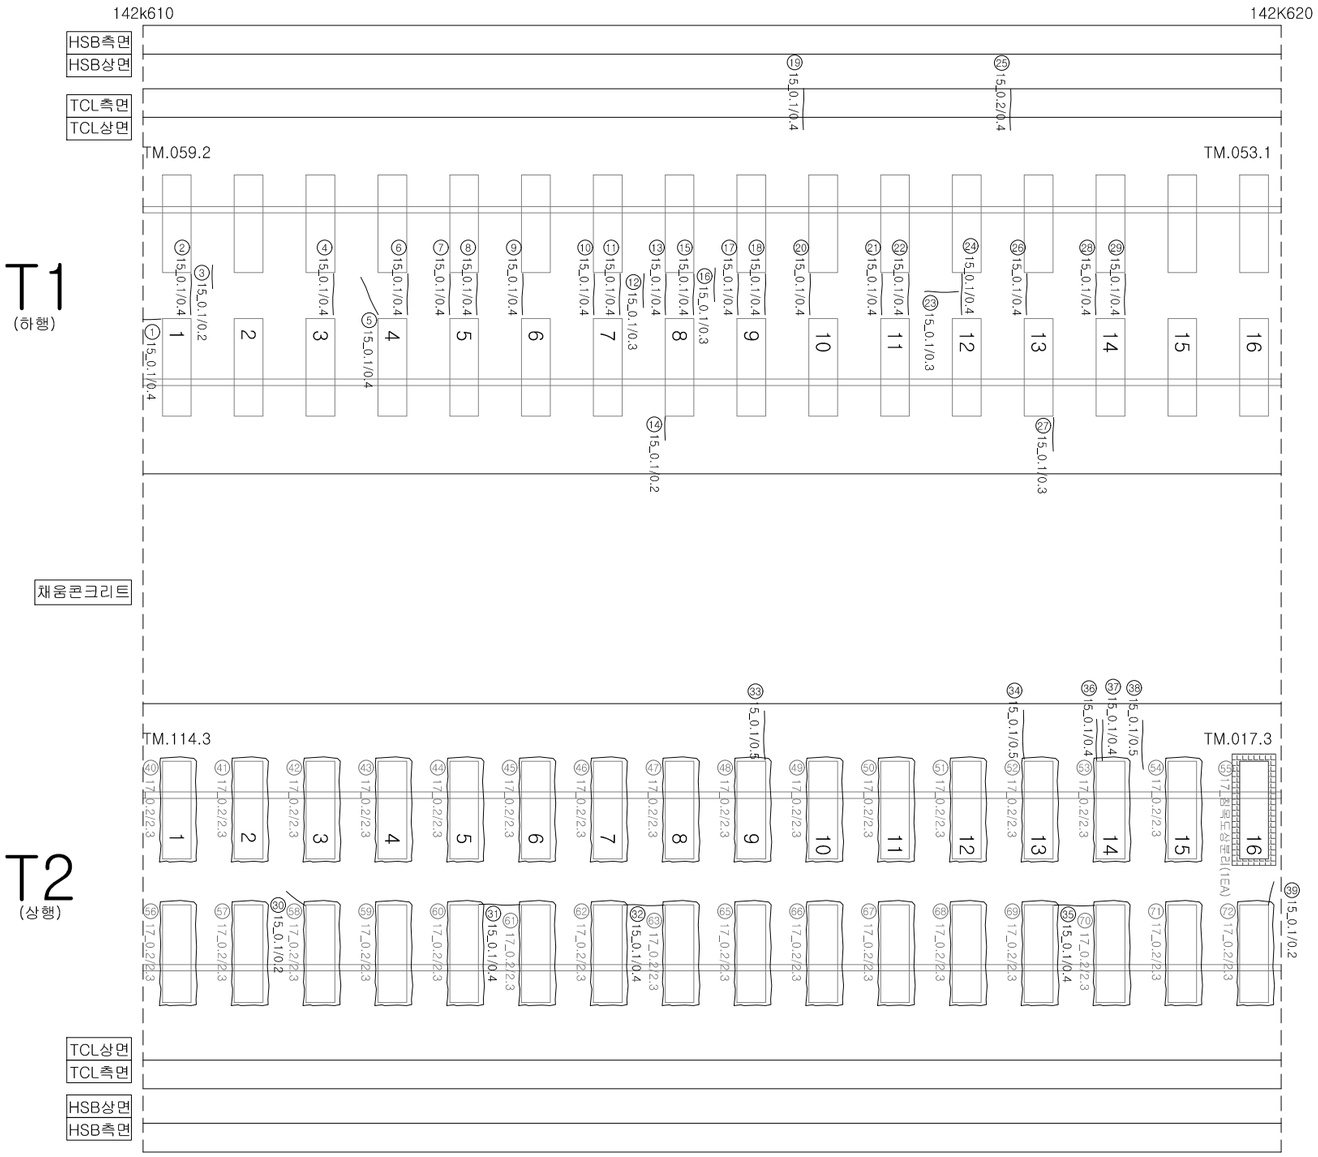
외관조사망도 번호
G70_입암고가_토공노반_98(142k610~142k620)

연번	손상	폭		연장		비고	연번	손상	폭		연장		비고
1	균열	0.1	㎜	0.4	m		56	경계부 균열	0.2	㎜	2.3	m	
2	균열	0.1	㎜	0.4	m		57	경계부 균열	0.2	㎜	2.3	m	
3	균열	0.1	㎜	0.4	m		58	경계부 균열	0.2	㎜	2.3	m	
4	균열	0.1	㎜	0.4	m		59	경계부 균열	0.2	㎜	2.3	m	
5	균열	0.1	㎜	0.4	m		60	경계부 균열	0.2	㎜	2.3	m	
6	균열	0.1	㎜	0.4	m		61	경계부 균열	0.2	㎜	2.3	m	
7	균열	0.1	㎜	0.4	m		62	경계부 균열	0.2	㎜	2.3	m	
8	균열	0.1	㎜	0.4	m		63	경계부 균열	0.2	㎜	2.3	m	
9	균열	0.1	㎜	0.4	m		64	경계부 균열	0.2	㎜	2.3	m	
10	균열	0.1	㎜	0.4	m		65	경계부 균열	0.2	㎜	2.3	m	
11	균열	0.1	㎜	0.4	m		66	경계부 균열	0.2	㎜	2.3	m	
12	균열	0.1	㎜	0.3	m		67	경계부 균열	0.2	㎜	2.3	m	
13	균열	0.1	㎜	0.4	m		68	경계부 균열	0.2	㎜	2.3	m	
14	균열	0.1	㎜	0.2	m		69	경계부 균열	0.2	㎜	2.3	m	
15	균열	0.1	㎜	0.4	m		70	경계부 균열	0.2	㎜	2.3	m	
16	균열	0.1	㎜	0.3	m		71	경계부 균열	0.2	㎜	2.3	m	
17	균열	0.1	㎜	0.4	m								
18	균열	0.1	㎜	0.4	m								
19	균열	0.1	㎜	0.4	m								
20	균열	0.1	㎜	0.4	m								
21	균열	0.1	㎜	0.4	m								
22	균열	0.1	㎜	0.4	m								
23	균열	0.1	㎜	0.3	m								
24	균열	0.1	㎜	0.4	m								
25	균열	0.1	㎜	0.4	m

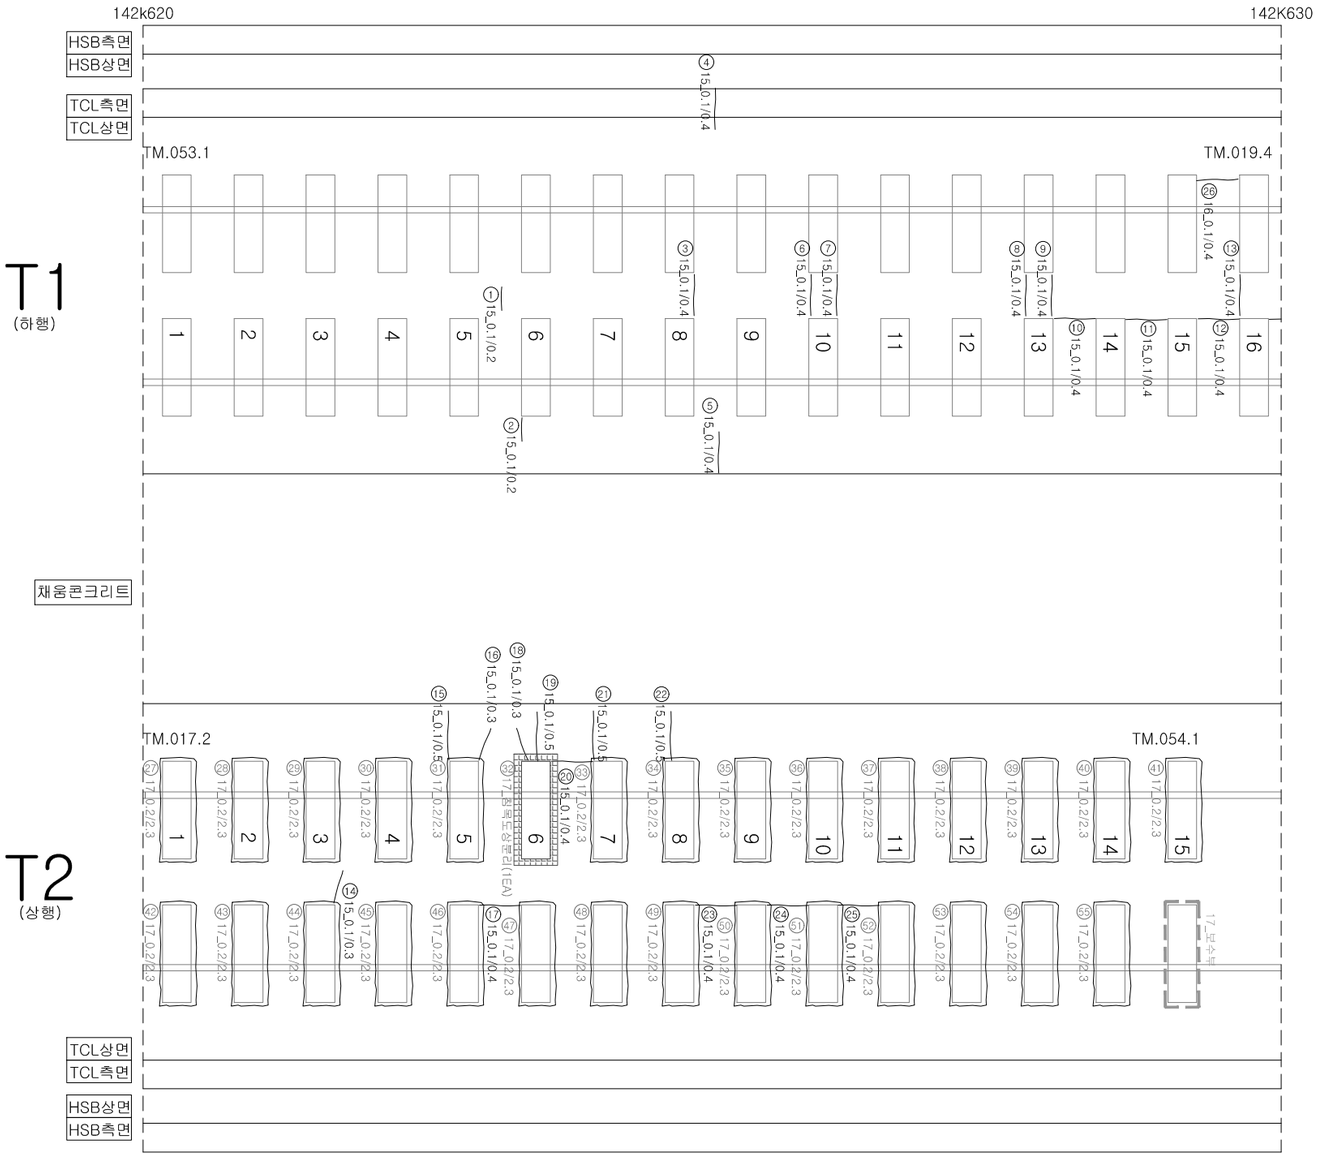
G70_입암고가_토공노반_99(142k620~142k630)

연번	손상	폭		연장		비고	연번	손상	폭		연장		비고
1	균열	0.1	㎜	0.2	m								
2	균열	0.1	㎜	0.2	m								
3	균열	0.1	㎜	0.4	m								
4	균열	0.1	㎜	0.4	m								
5	균열	0.1	㎜	0.4	m								
6	균열	0.1	㎜	0.4	m								
7	균열	0.1	㎜	0.4	m								
8	균열	0.1	㎜	0.4	m								
9	균열	0.1	㎜	0.4	m								
10	균열	0.1	㎜	0.4	m								
11	균열	0.1	㎜	0.4	m								
12	균열	0.1	㎜	0.4	m								
13	균열	0.1	㎜	0.4	m								
14	균열	0.1	㎜	0.3	m								
15	균열	0.1	㎜	0.5	m								
16	균열	0.1	㎜	0.3	m								
17	균열	0.1	㎜	0.4	m								
18	균열	0.1	㎜	0.3	m								
19	균열	0.1	㎜	0.5	m								
20	균열	0.1	㎜	0.4	m								
21	균열	0.1	㎜	0.5	m								
22	균열	0.1	㎜	0.5	m								
23	균열	0.1	㎜	0.4	m								
24	균열	0.1	㎜	0.4	m								
25	균열	0.1	㎜	0.4	m								
26	균열	0.1	㎜	0.4	m								
27	경계부 균열	0.2	㎜	2.3	m								
28	경계부 균열	0.2	㎜	2.3	m								
29	경계부 균열	0.2	㎜	2.3	m								
30	경계부 균열	0.2	㎜	2.3	m								
31	경계부 균열	0.2	㎜	2.3	m								
32	침목도상분리												
33	경계부 균열	0.2	㎜	2.3	m								
34	경계부 균열	0.2	㎜	2.3	m								
35	경계부 균열	0.2	㎜	2.3	m

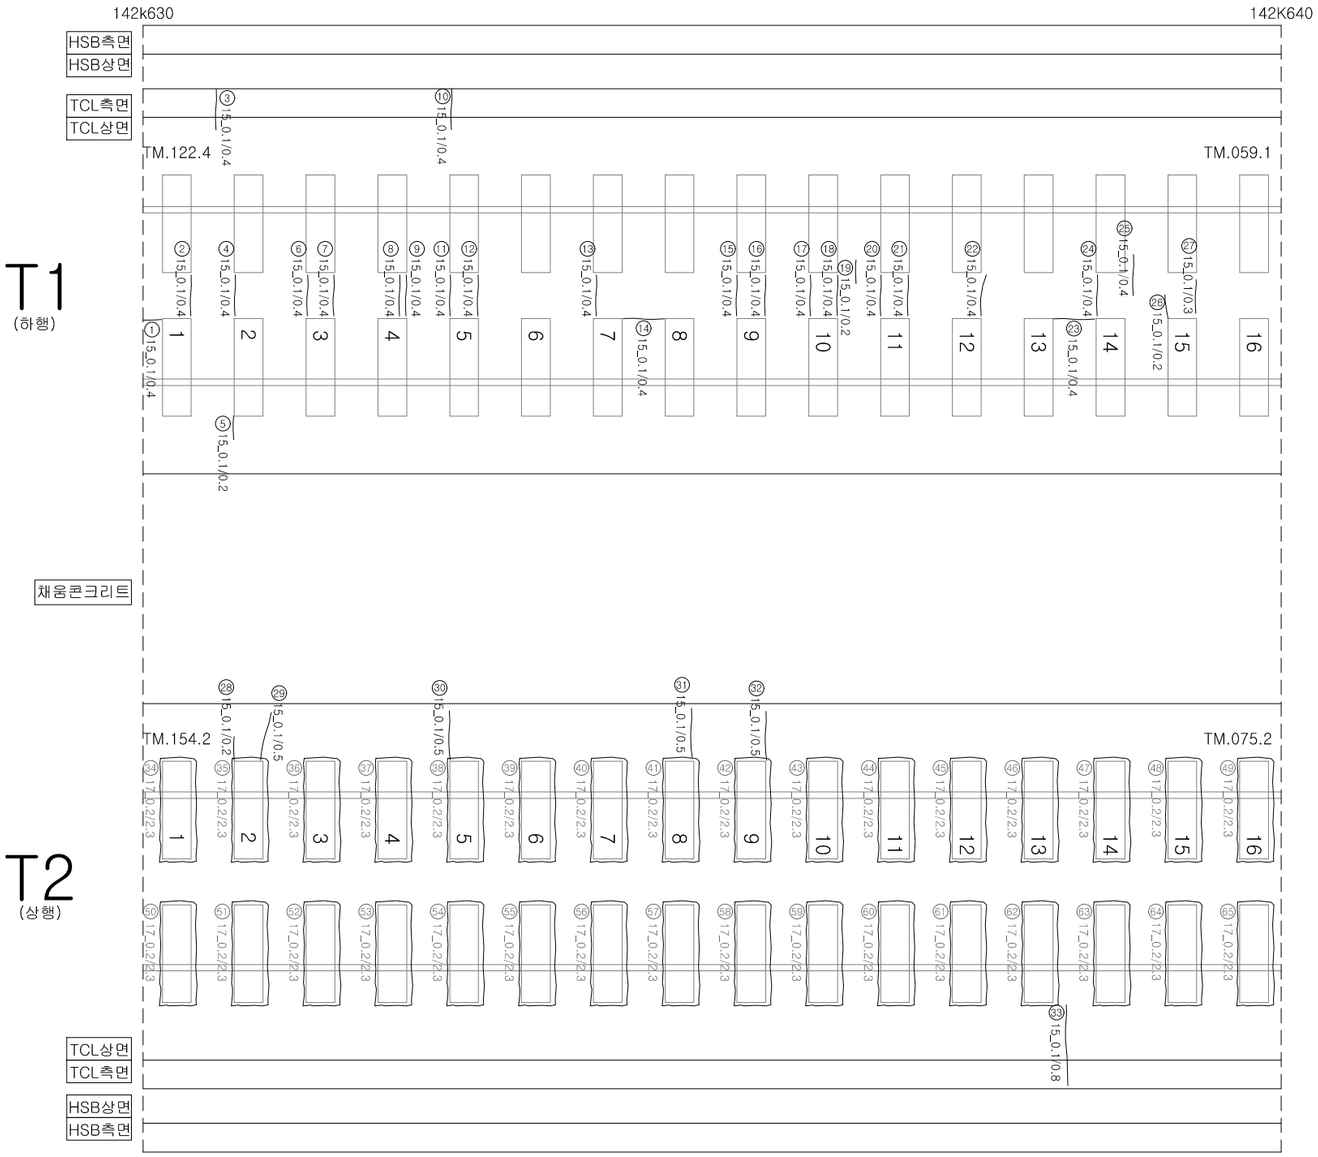
외관조사망도 번호
G70_입암고가_토공노반_100(142k630~142k640)

연번	손상	폭		연장		비고	연번	손상	폭		연장		비고
1	균열	0.1	㎜	0.4	m		56	경계부 균열	0.2	㎜	2.3	m	
2	균열	0.1	㎜	0.4	m		57	경계부 균열	0.2	㎜	2.3	m	
3	균열	0.1	㎜	0.4	m		58	경계부 균열	0.2	㎜	2.3	m	
4	균열	0.1	㎜	0.4	m		59	경계부 균열	0.2	㎜	2.3	m	
5	균열	0.1	㎜	0.2	m		60	경계부 균열	0.2	㎜	2.3	m	
6	균열	0.1	㎜	0.4	m		61	경계부 균열	0.2	㎜	2.3	m	
7	균열	0.1	㎜	0.4	m		62	경계부 균열	0.2	㎜	2.3	m	
8	균열	0.1	㎜	0.4	m		63	경계부 균열	0.2	㎜	2.3	m	
9	균열	0.1	㎜	0.4	m		64	경계부 균열	0.2	㎜	2.3	m	
10	균열	0.1	㎜	0.4	m		65	경계부 균열	0.2	㎜	2.3	m	
11	균열	0.1	㎜	0.4	m								
12	균열	0.1	㎜	0.4	m								
13	균열	0.1	㎜	0.4	m								
14	균열	0.1	㎜	0.4	m								
15	균열	0.1	㎜	0.4	m								
16	균열	0.1	㎜	0.4	m								
17	균열	0.1	㎜	0.4	m								
18	균열	0.1	㎜	0.4	m								
19	균열	0.1	㎜	0.2	m								
20	균열	0.1	㎜	0.4	m								
21	균열	0.1	㎜	0.4	m								
22	균열	0.1	㎜	0.4	m								
23	균열	0.1	㎜	0.4	m								
24	균열	0.1	㎜	0.4	m								
25	균열	0.1	㎜	0.4	m								
26	균열	0.1	㎜	0.2	m								
27	균열	0.1	㎜	0.3	m								
28	균열	0.1	㎜	0.2	m								
29	균열	0.1	㎜	0.5	m

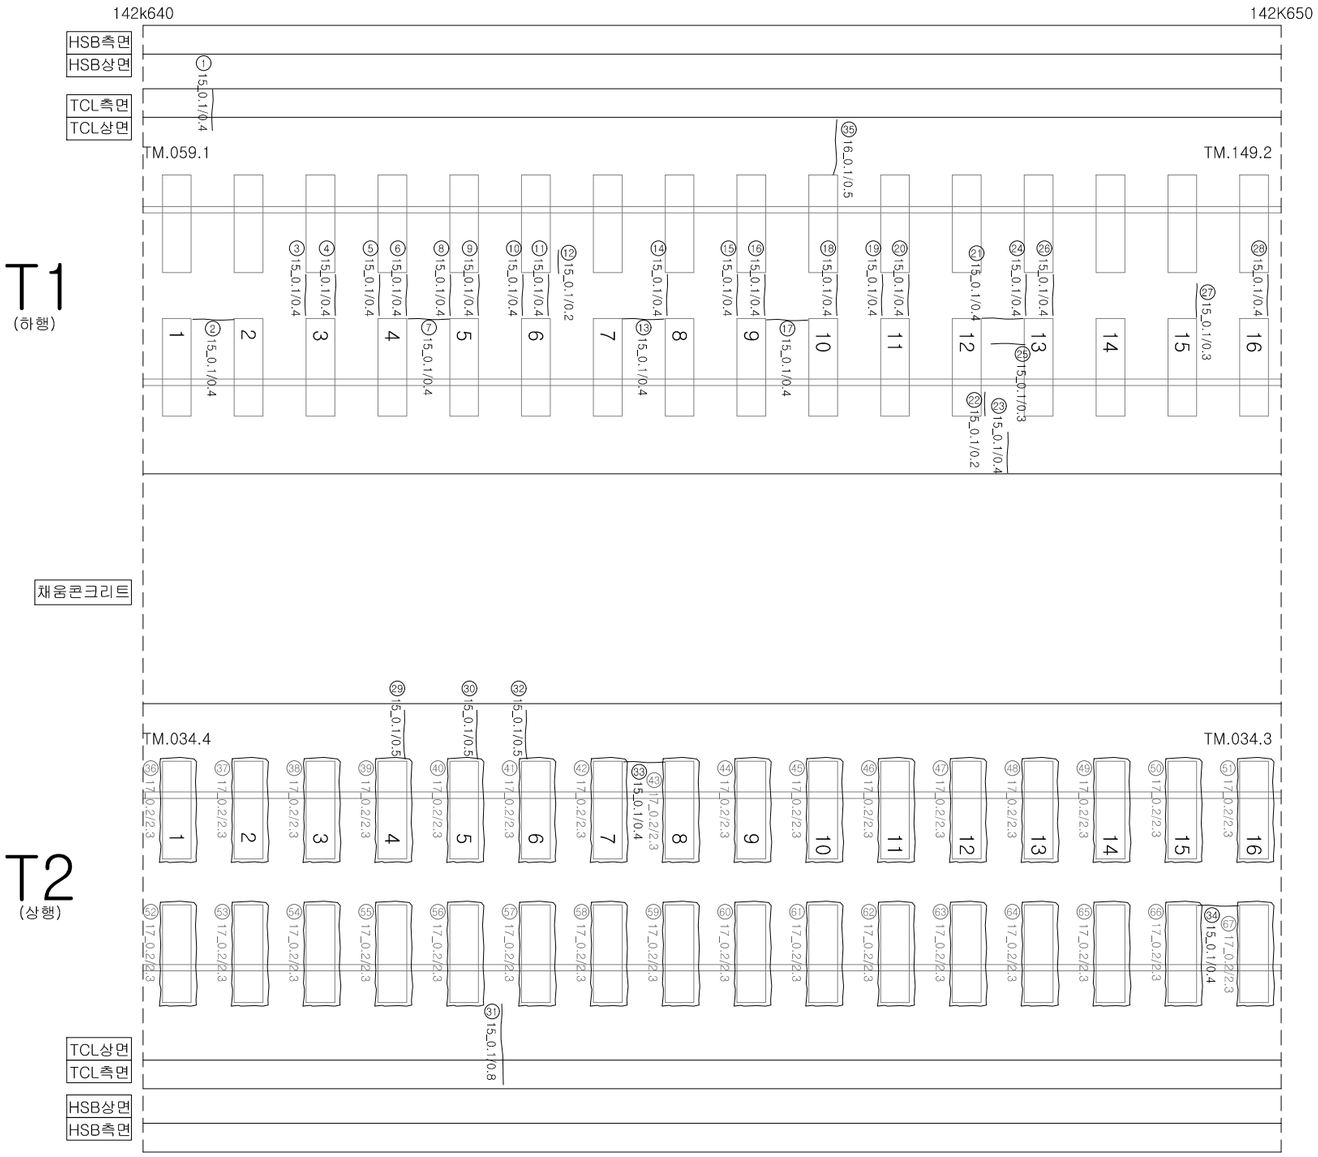
외관조사망도 번호
G70_입암고가_토공노반_101(142k640~142k650)

연번	손상	폭		연장		비고	연번	손상	폭		연장		비고
1	균열	0.1	㎜	0.4	m		56	경계부 균열	0.2	㎜	2.3	m	
2	균열	0.1	㎜	0.4	m		57	경계부 균열	0.2	㎜	2.3	m	
3	균열	0.1	㎜	0.4	m		58	경계부 균열	0.2	㎜	2.3	m	
4	균열	0.1	㎜	0.4	m		59	경계부 균열	0.2	㎜	2.3	m	
5	균열	0.1	㎜	0.4	m		60	경계부 균열	0.2	㎜	2.3	m	
6	균열	0.1	㎜	0.4	m		61	경계부 균열	0.2	㎜	2.3	m	
7	균열	0.1	㎜	0.4	m		62	경계부 균열	0.2	㎜	2.3	m	
8	균열	0.1	㎜	0.4	m		63	경계부 균열	0.2	㎜	2.3	m	
9	균열	0.1	㎜	0.4	m		64	경계부 균열	0.2	㎜	2.3	m	
10	균열	0.1	㎜	0.4	m		65	경계부 균열	0.2	㎜	2.3	m	
11	균열	0.1	㎜	0.4	m		66	경계부 균열	0.2	㎜	2.3	m	
12	균열	0.1	㎜	0.2	m		67	경계부 균열	0.2	㎜	2.3	m	
13	균열	0.1	㎜	0.4	m								
14	균열	0.1	㎜	0.4	m								
15	균열	0.1	㎜	0.4	m								
16	균열	0.1	㎜	0.4	m								
17	균열	0.1	㎜	0.4	m								
18	균열	0.1	㎜	0.4	m								
19	균열	0.1	㎜	0.4	m								
20	균열	0.1	㎜	0.4	m								
21	균열	0.1	㎜	0.4	m								
22	균열	0.1	㎜	0.2	m								
23	균열	0.1	㎜	0.4	m								
24	균열	0.1	㎜	0.3	m								
25	균열	0.1	㎜	0.3	m								
26	균열	0.1	㎜	0.4	m								
27	균열	0.1	㎜	0.3	m								
28	균열	0.1	㎜	0.4	m

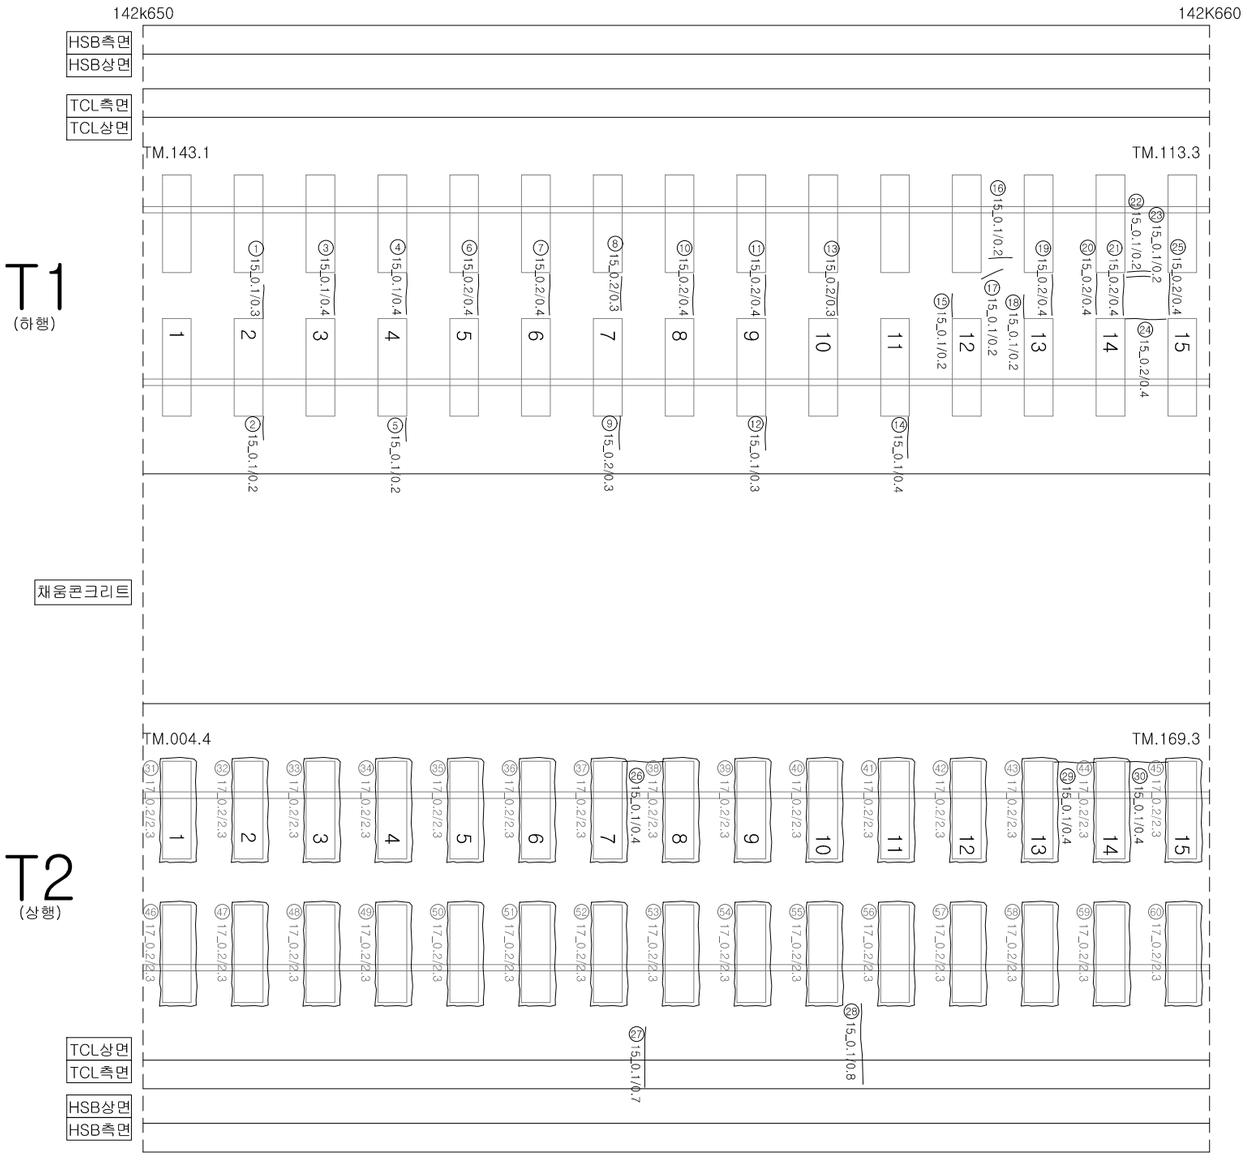
외관조사망도 번호
G70_입암고가_토공노반_102(142k650~142k660)

연번	손상	폭		연장		비고	연번	손상	폭		연장		비고
1	균열	0.1	㎜	0.3	m		56	경계부 균열	0.2	㎜	2.3	m	
2	균열	0.1	㎜	0.2	m		57	경계부 균열	0.2	㎜	2.3	m	
3	균열	0.1	㎜	0.4	m		58	경계부 균열	0.2	㎜	2.3	m	
4	균열	0.1	㎜	0.4	m		59	경계부 균열	0.2	㎜	2.3	m	
5	균열	0.1	㎜	0.2	m		60	경계부 균열	0.2	㎜	2.3	m	
6	균열	0.2	㎜	0.4	m								
7	균열	0.2	㎜	0.4	m								
8	균열	0.2	㎜	0.3	m								
9	균열	0.2	㎜	0.3	m								
10	균열	0.2	㎜	0.4	m								
11	균열	0.2	㎜	0.4	m								
12	균열	0.1	㎜	0.3	m								
13	균열	0.2	㎜	0.3	m								
14	균열	0.1	㎜	0.4	m								
15	균열	0.1	㎜	0.2	m								
16	균열	0.1	㎜	0.2	m								
17	균열	0.1	㎜	0.2	m								
18	균열	0.1	㎜	0.2	m								
19	균열	0.2	㎜	0.4	m								
20	균열	0.2	㎜	0.4	m								
21	균열	0.2	㎜	0.4	m								
22	균열	0.1	㎜	0.2	m								
23	균열	0.1	㎜	0.2	m								
24	균열	0.2	㎜	0.4	m								
25	균열	0.2	㎜	0.4	m								
26	균열	0.1	㎜	0.4	m								
27	균열	0.1	㎜	0.7	m								
28	균열	0.1	㎜	0.8	m								
29	균열	0.1	㎜	0.4	m								
30	균열	0.1	㎜	0.4	m								
31	경계부 균열	0.2	㎜	2.3	m								
32	경계부 균열	0.2	㎜	2.3	m
