8. G70_입암고가_토공노반

점검 일자	2017. 07.12~2017. 10.25
평균 기온	15.5 ~ 24.5℃

호남고속선 입암고가_토공노반_66(142.296~142.300km, L=4m)

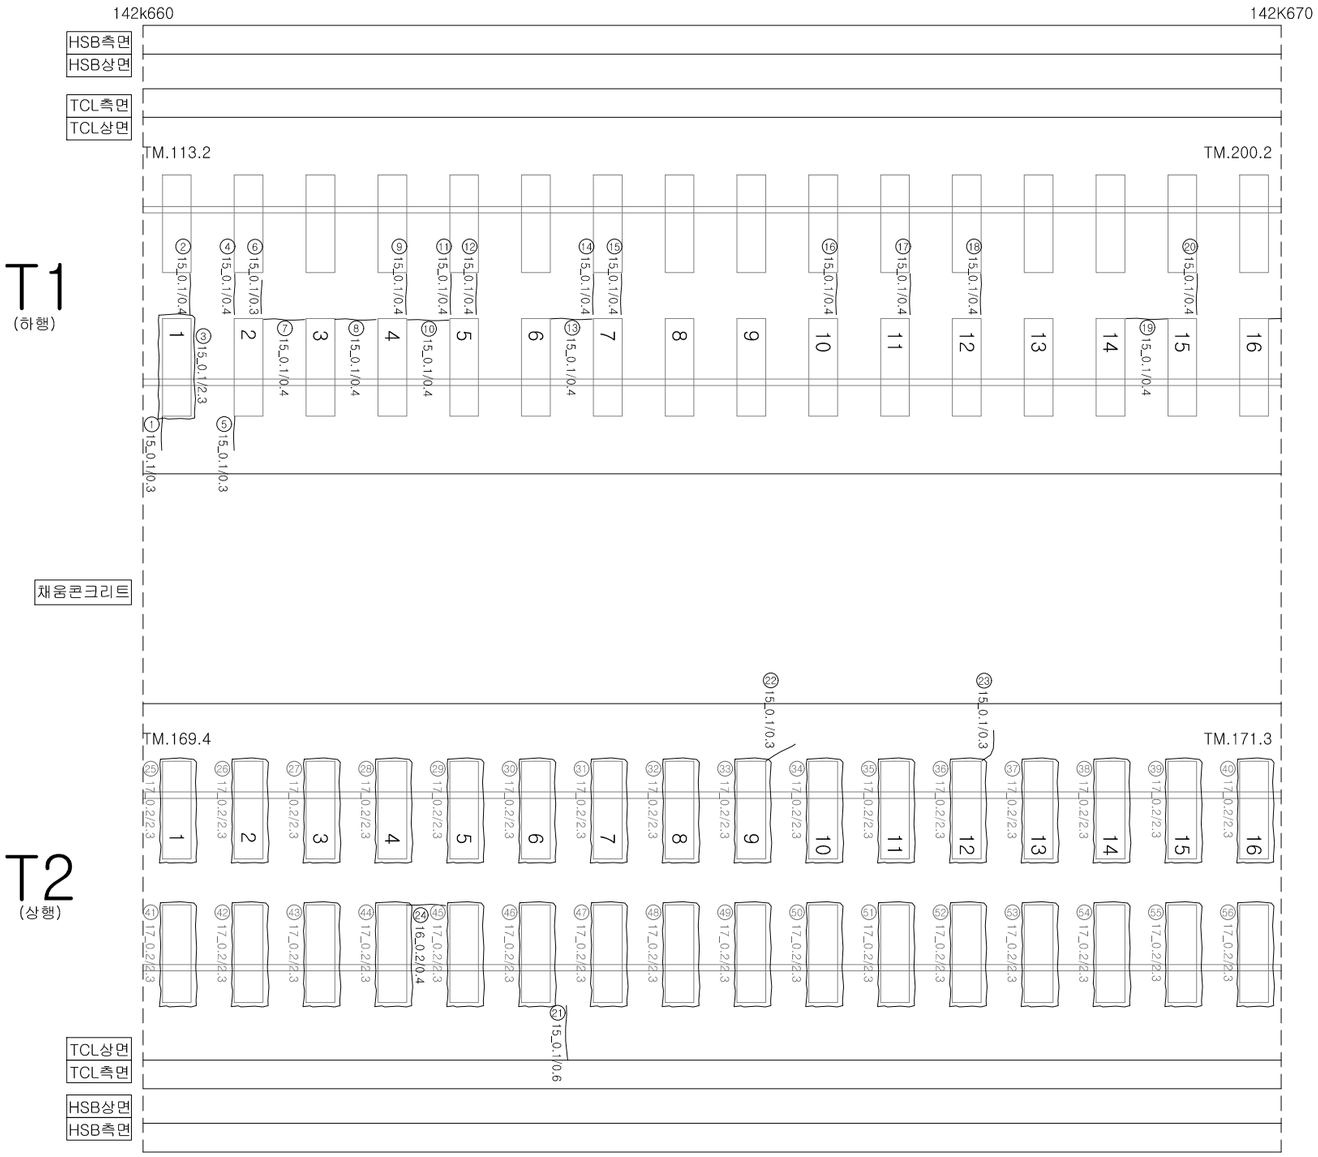
외관조사망도 번호
G70_입암고가_토공노반_103(142k660~142k670)

연번	손상	폭		연장		비고	연번	손상	폭		연장		비고
1	균열	0.1	㎜	0.3	m		56	경계부 균열	0.2	㎜	2.3	m	
2	균열	0.1	㎜	0.4	m								
3	균열	0.1	㎜	2.3	m								
4	균열	0.1	㎜	0.4	m								
5	균열	0.1	㎜	0.3	m								
6	균열	0.1	㎜	0.3	m								
7	균열	0.1	㎜	0.4	m								
8	균열	0.1	㎜	0.4	m								
9	균열	0.1	㎜	0.4	m								
10	균열	0.1	㎜	0.4	m								
11	균열	0.1	㎜	0.4	m								
12	균열	0.1	㎜	0.4	m								
13	균열	0.1	㎜	0.4	m								
14	균열	0.1	㎜	0.4	m								
15	균열	0.1	㎜	0.4	m								
16	균열	0.1	㎜	0.4	m								
17	균열	0.1	㎜	0.4	m								
18	균열	0.1	㎜	0.4	m								
19	균열	0.1	㎜	0.4	m								
20	균열	0.1	㎜	0.4	m								
21	균열	0.1	㎜	0.6	m								
22	균열	0.1	㎜	0.3	m								
23	균열	0.1	㎜	0.3	m								
24	균열	0.2	㎜	0.4	m								
25	경계부 균열	0.2	㎜	2.3	m								
26	경계부 균열	0.2	㎜	2.3	m								
27	경계부 균열	0.2	㎜	2.3	m								
28	경계부 균열	0.2	㎜	2.3	m								
29	경계부 균열	0.2	㎜	2.3	m								
30	경계부 균열	0.2	㎜	2.3	m								
31	경계부 균열	0.2	㎜	2.3	m								
32	경계부 균열	0.2	㎜	2.3	m								
33	경계부 균열	0.2	㎜	2.3	m								
34	경계부 균열	0.2	㎜	2.3	m

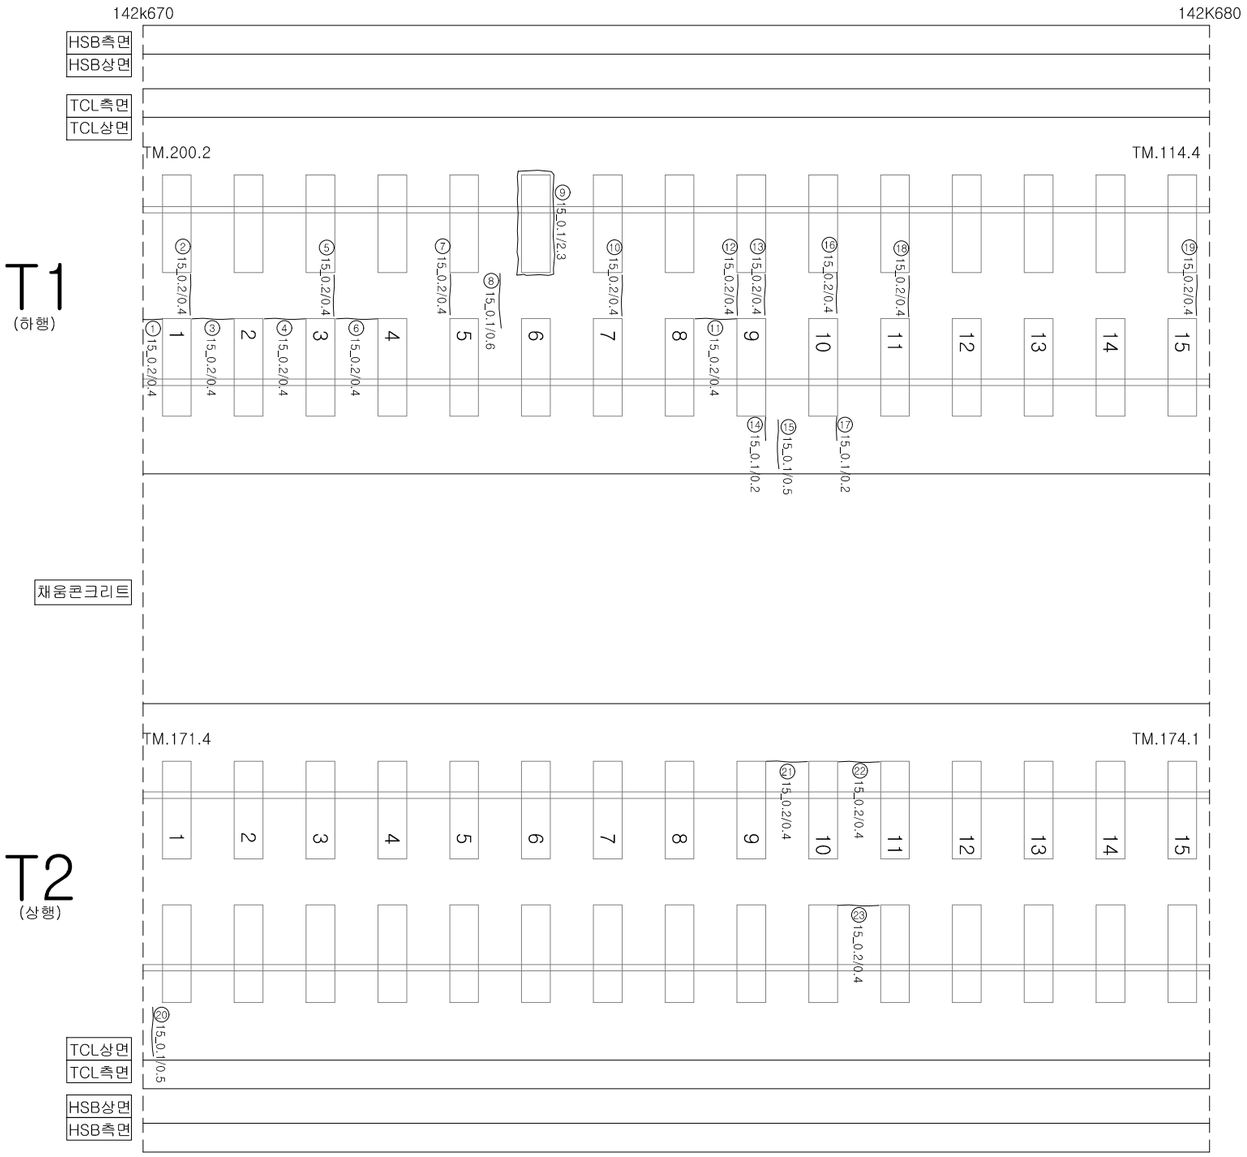
G70_입암고가_토공노반_104(142k670~142k680)

연번	손상	폭		연장		비고	연번	손상	폭		연장		비고
1	균열	0.2	㎜	0.4	m								
2	균열	0.2	㎜	0.4	m								
3	균열	0.2	㎜	0.4	m								
4	균열	0.2	㎜	0.4	m								
5	균열	0.2	㎜	0.4	m								
6	균열	0.2	㎜	0.4	m								
7	균열	0.2	㎜	0.4	m								
8	균열	0.1	㎜	0.6	m								
9	경계부 균열	0.1	㎜	2.3	m								
10	균열	0.2	㎜	0.4	m								
11	균열	0.2	㎜	0.4	m								
12	균열	0.2	㎜	0.4	m								
13	균열	0.2	㎜	0.4	m								
14	균열	0.1	㎜	0.2	m								
15	균열	0.1	㎜	0.5	m								
16	균열	0.2	㎜	0.4	m								
17	균열	0.1	㎜	0.2	m								
18	균열	0.2	㎜	0.4	m								
19	균열	0.2	㎜	0.4	m								
20	균열	0.1	㎜	0.5	m								
21	균열	0.2	㎜	0.4	m								
22	균열	0.2	㎜	0.4	m								
23	균열	0.2	㎜	0.4	m

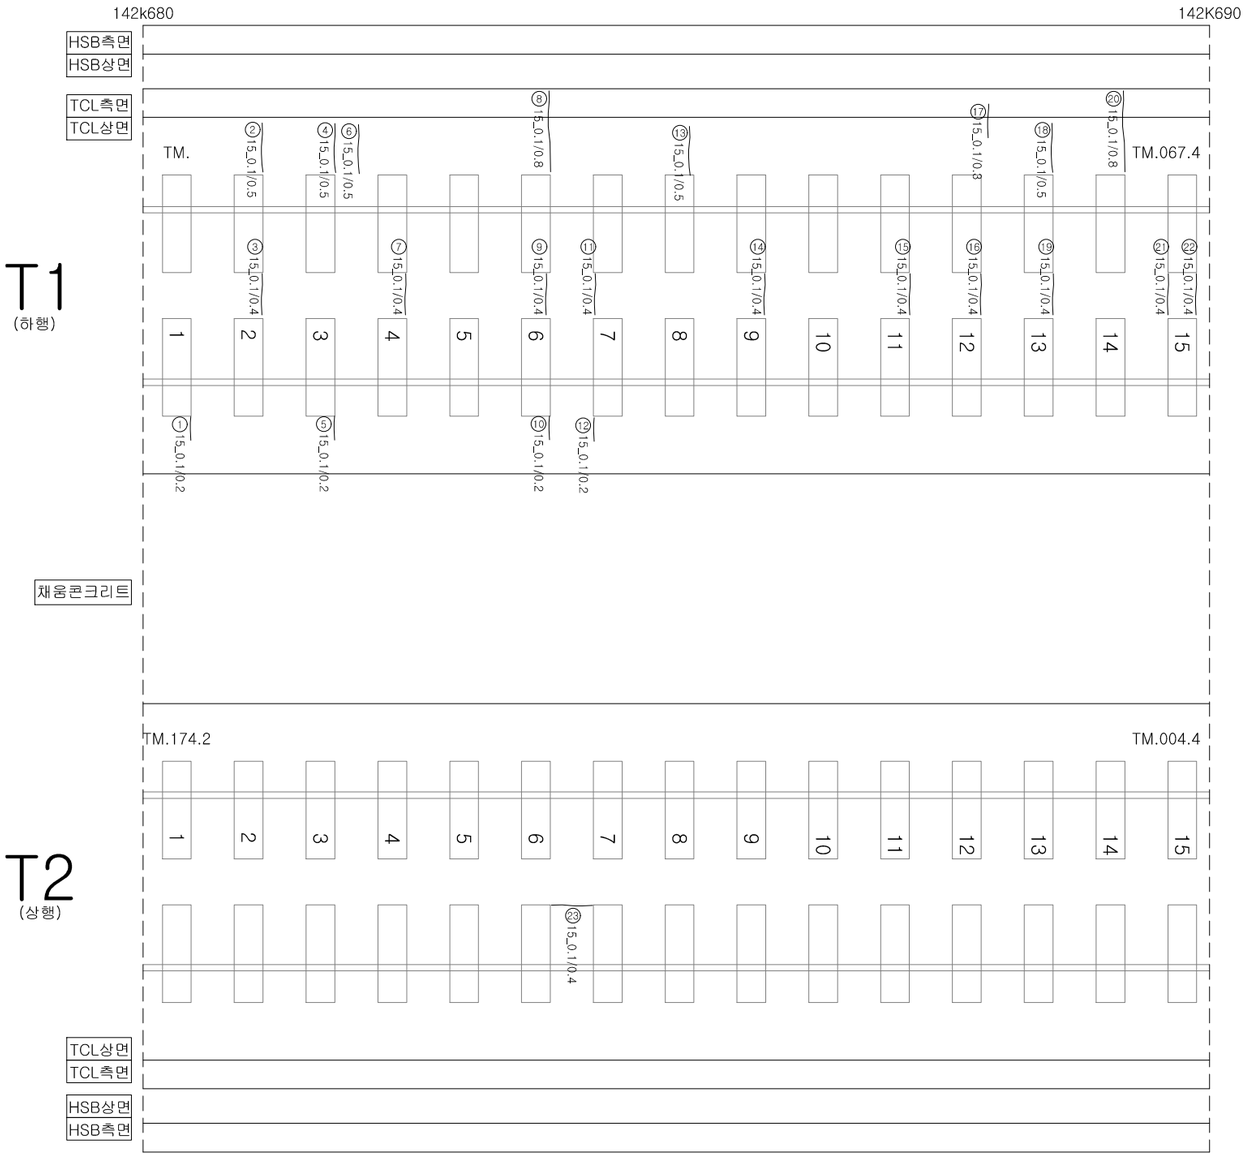
G70_입암고가_토공노반_105(142k680~142k690)

연번	손상	폭		연장		비고	연번	손상	폭		연장		비고
1	균열	0.1	mm	0.2	m								
2	균열	0.1	mm	0.5	m								
3	균열	0.1	mm	0.4	m								
4	균열	0.1	mm	0.5	m								
5	균열	0.1	mm	0.2	m								
6	균열	0.1	mm	0.5	m								
7	균열	0.1	mm	0.4	m								
8	균열	0.1	mm	0.8	m								
9	균열	0.1	mm	0.4	m								
10	균열	0.1	mm	0.2	m								
11	균열	0.1	mm	0.4	m								
12	균열	0.1	mm	0.2	m								
13	균열	0.1	mm	0.5	m								
14	균열	0.1	mm	0.4	m								
15	균열	0.1	mm	0.4	m								
16	균열	0.1	mm	0.4	m								
17	균열	0.1	mm	0.3	m								
18	균열	0.1	mm	0.5	m								
19	균열	0.1	mm	0.4	m								
20	균열	0.1	mm	0.8	m								
21	균열	0.1	mm	0.4	m								
22	균열	0.1	mm	0.4	m								
23	균열	0.1	mm	0.4	m

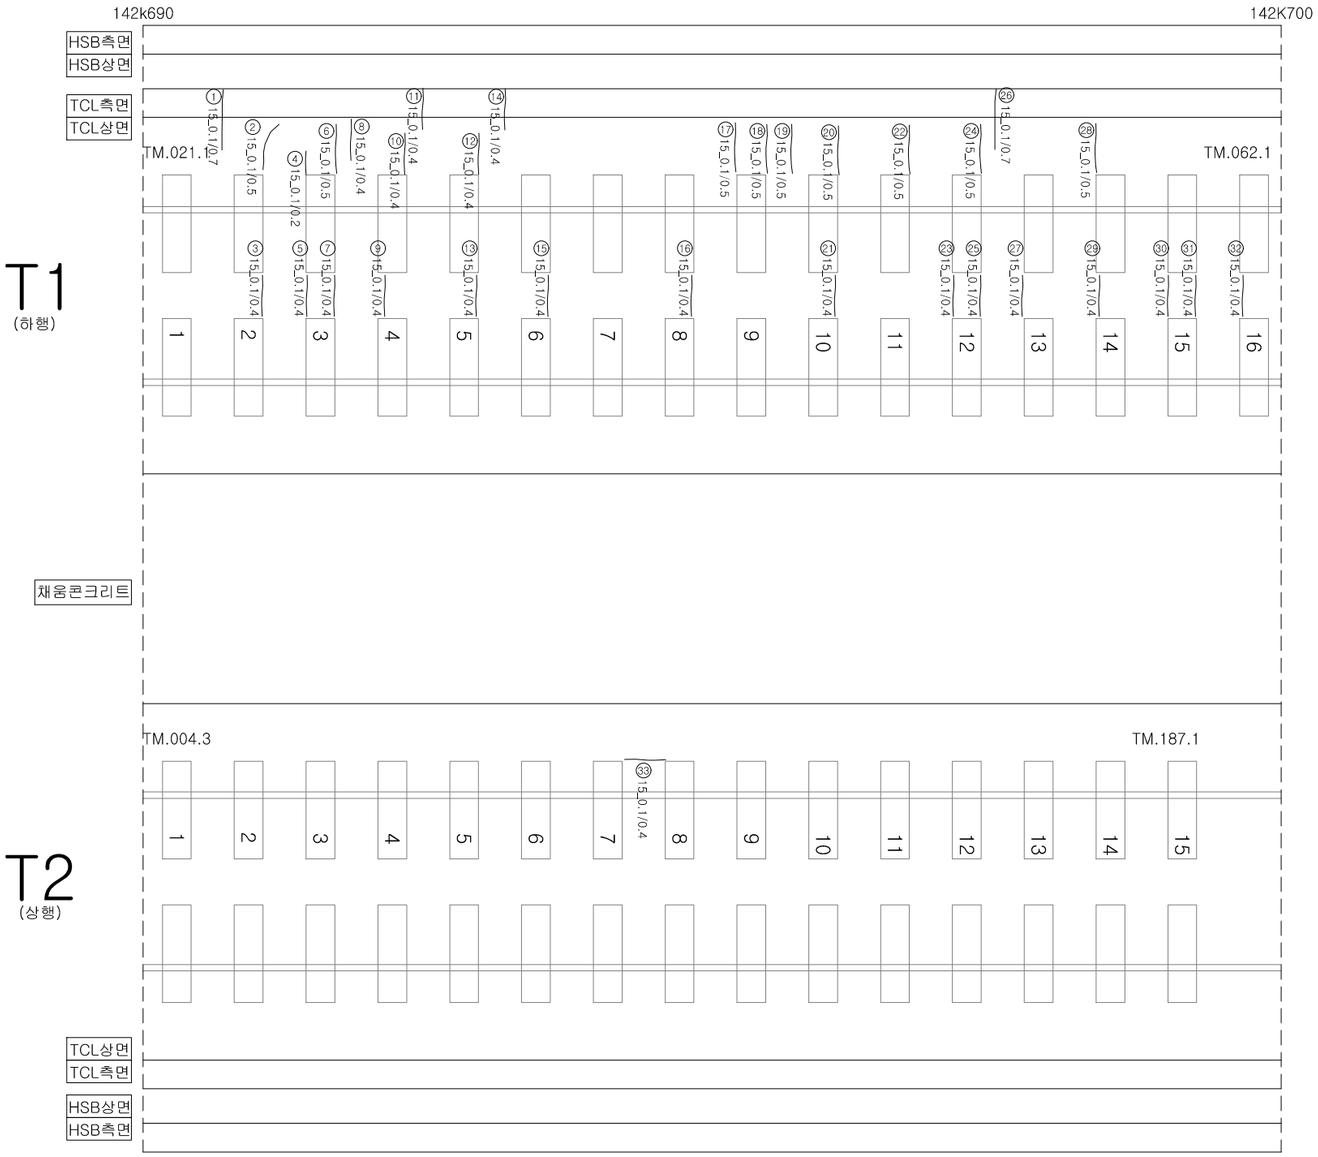
외관조사망도 번호
G70_입암고가_토공노반_106(142k690~142k700)

연번	손상	폭		연장		비고	연번	손상	폭		연장		비고
1	균열	0.1	㎜	0.7	m								
2	균열	0.1	㎜	0.5	m								
3	균열	0.1	㎜	0.4	m								
4	균열	0.1	㎜	0.2	m								
5	균열	0.1	㎜	0.4	m								
6	균열	0.1	㎜	0.5	m								
7	균열	0.1	㎜	0.4	m								
8	균열	0.1	㎜	0.4	m								
9	균열	0.1	㎜	0.4	m								
10	균열	0.1	㎜	0.4	m								
11	균열	0.1	㎜	0.4	m								
12	균열	0.1	㎜	0.4	m								
13	균열	0.1	㎜	0.4	m								
14	균열	0.1	㎜	0.4	m								
15	균열	0.1	㎜	0.4	m								
16	균열	0.1	㎜	0.4	m								
17	균열	0.1	㎜	0.5	m								
18	균열	0.1	㎜	0.5	m								
19	균열	0.1	㎜	0.5	m								
20	균열	0.1	㎜	0.5	m								
21	균열	0.1	㎜	0.4	m								
22	균열	0.1	㎜	0.5	m								
23	균열	0.1	㎜	0.4	m								
24	균열	0.1	㎜	0.5	m								
25	균열	0.1	㎜	0.4	m								
26	균열	0.1	㎜	0.7	m								
27	균열	0.1	㎜	0.4	m								
28	균열	0.1	㎜	0.5	m								
29	균열	0.1	㎜	0.4	m								
30	균열	0.1	㎜	0.4	m								
31	균열	0.1	㎜	0.4	m								
32	균열	0.1	㎜	0.4	m								
33	균열	0.1	㎜	0.4	m

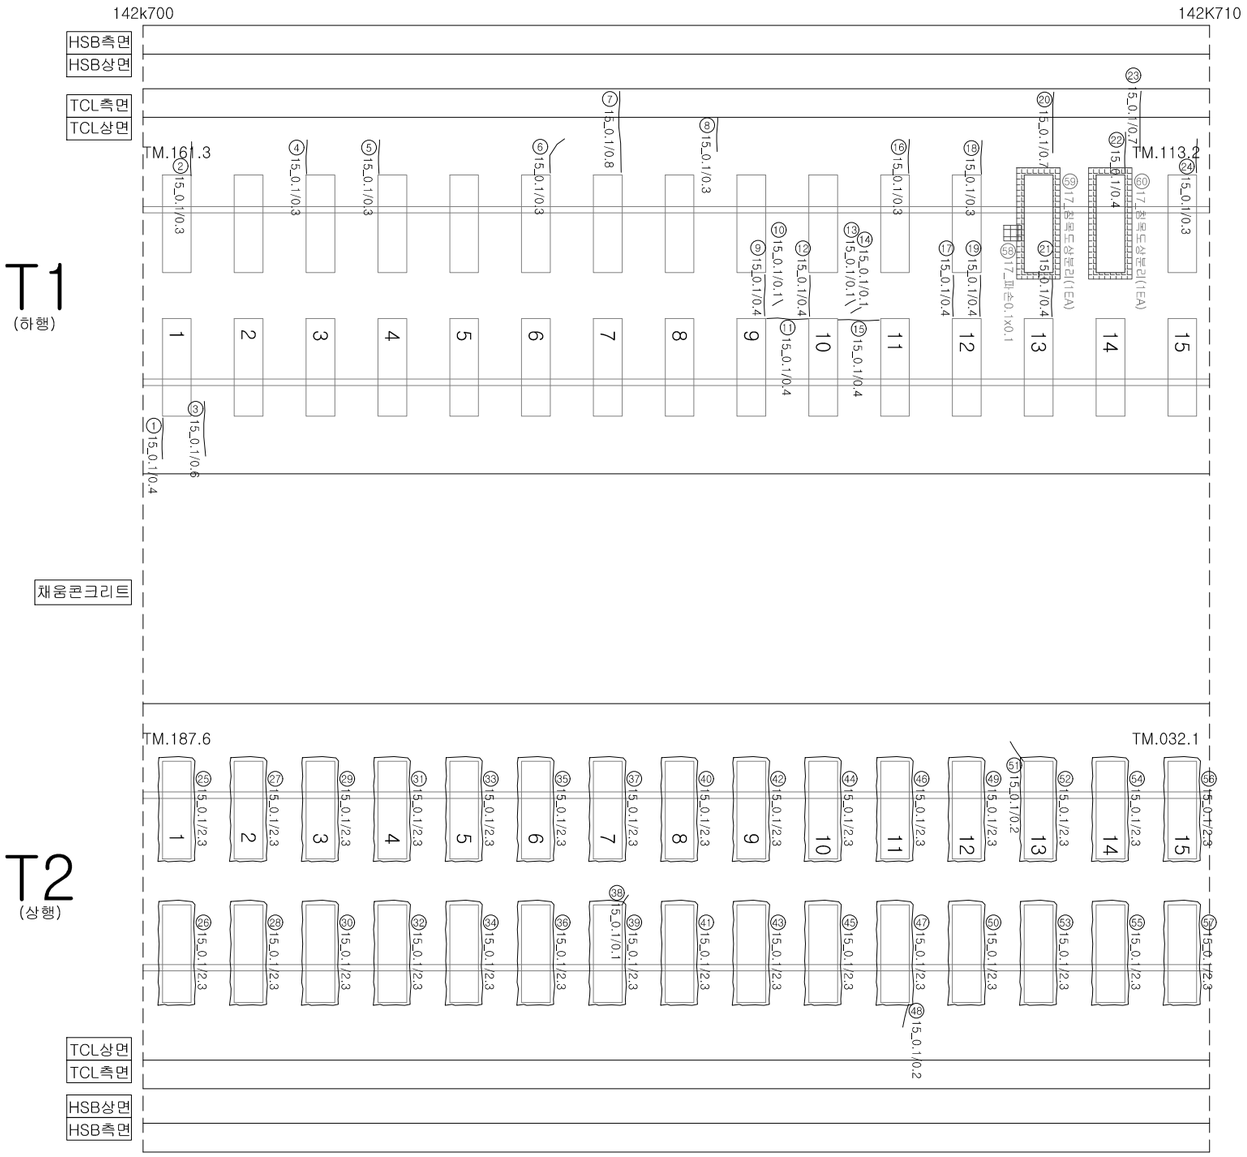
G70_입암고가_토공노반_107(142k700~142k710)

연번	손상	폭		연장		비고	연번	손상	폭		연장		비고
1	균열	0.1	㎜	0.4	m		56	경계부 균열	0.1	㎜	2.3	m	
2	균열	0.1	㎜	0.3	m		57	경계부 균열	0.1	㎜	2.3	m	
3	균열	0.1	㎜	0.6	m		58	파손	0.1	m	0.1	m	
4	균열	0.1	㎜	0.3	m		59	침목도상분리					
5	균열	0.1	㎜	0.3	m		60	침목도상분리					
6	균열	0.1	㎜	0.3	m								
7	균열	0.1	㎜	0.8	m								
8	균열	0.1	㎜	0.3	m								
9	균열	0.1	㎜	0.4	m								
10	균열	0.1	㎜	0.1	m								
11	균열	0.1	㎜	0.4	m								
12	균열	0.1	㎜	0.4	m								
13	균열	0.1	㎜	0.1	m								
14	균열	0.1	㎜	0.1	m								
15	균열	0.1	㎜	0.4	m								
16	균열	0.1	㎜	0.3	m								
17	균열	0.1	㎜	0.4	m								
18	균열	0.1	㎜	0.3	m								
19	균열	0.1	㎜	0.4	m								
20	균열	0.1	㎜	0.7	m								
21	균열	0.1	㎜	0.4	m								
22	균열	0.1	㎜	0.4	m								
23	균열	0.1	㎜	0.7	m								
24	균열	0.1	㎜	0.3	m								
25	경계부 균열	0.1	㎜	2.3	m								
26	경계부 균열	0.1	㎜	2.3	m								
27	경계부 균열	0.1	㎜	2.3	m								
28	경계부 균열	0.1	㎜	2.3	m								
29	경계부 균열	0.1	㎜	2.3	m								
30	경계부 균열	0.1	㎜	2.3	m								
31	경계부 균열	0.1	㎜	2.3	m								
32	경계부 균열	0.1	㎜	2.3	m

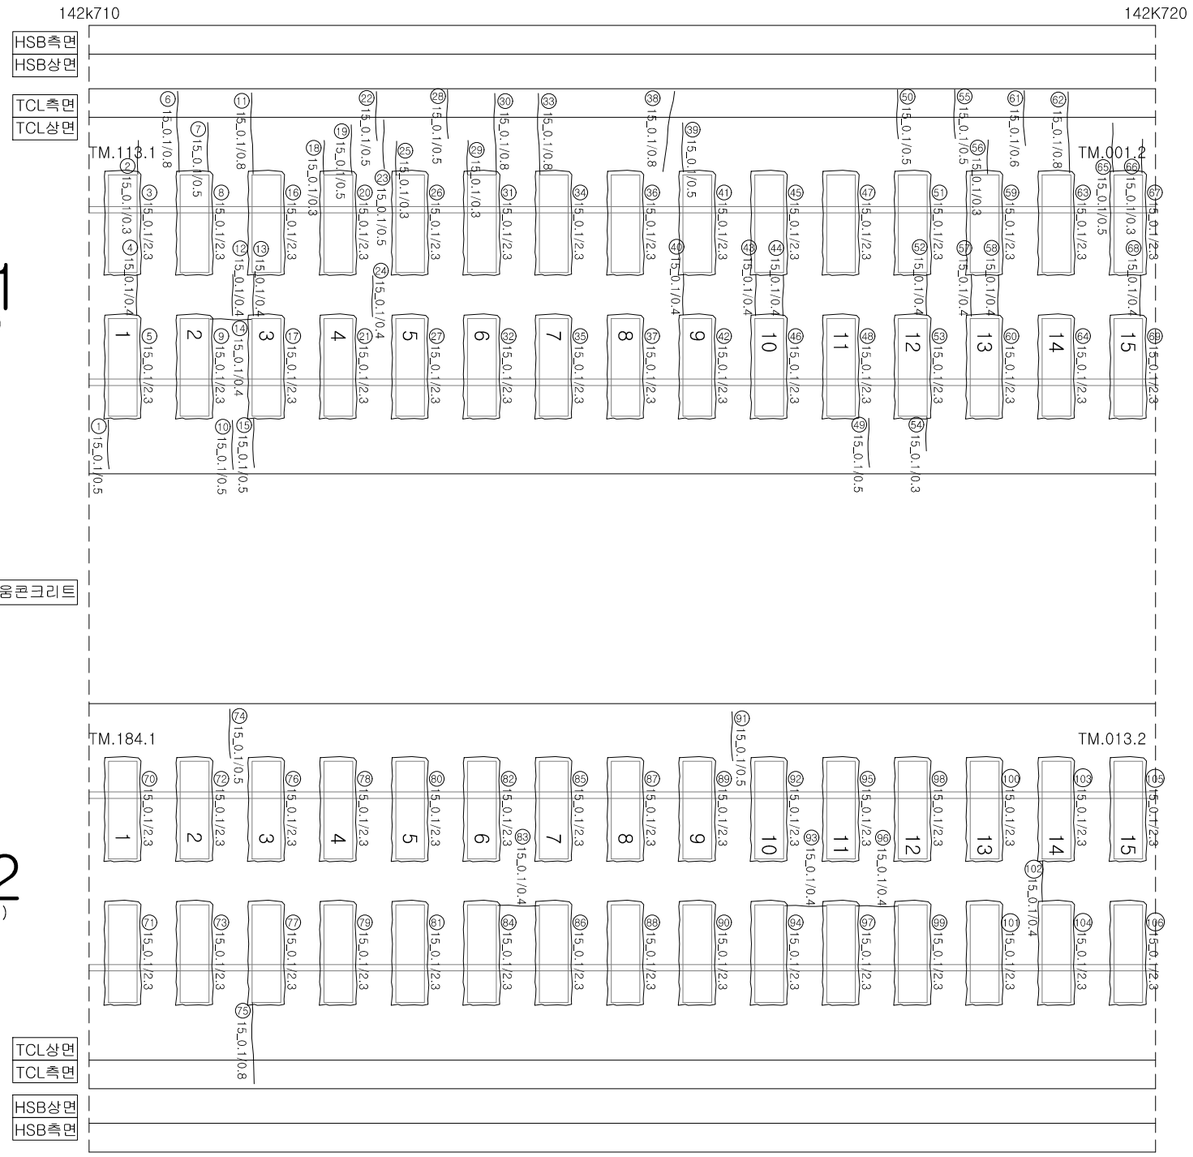
외관조사망도 번호
G70_입암고가_토공노반_108(142k710~142k720)

연번	손상	폭		연장		비고	연번	손상	폭		연장		비고
1	균열	0.1	㎜	0.5	m		56	균열	0.1	㎜	0.3	m	
2	균열	0.1	㎜	0.3	m		57	균열	0.1	㎜	0.4	m	
3	경계부 균열	0.1	㎜	2.3	m		58	균열	0.1	㎜	0.4	m	
4	균열	0.1	㎜	0.4	m		59	경계부 균열	0.1	㎜	2.3	m	
5	경계부 균열	0.1	㎜	2.3	m		60	경계부 균열	0.1	㎜	2.3	m	
6	균열	0.1	㎜	0.8	m		61	균열	0.1	㎜	0.6	m	
7	균열	0.1	㎜	0.5	m		62	균열	0.1	㎜	0.8	m	
8	경계부 균열	0.1	㎜	2.3	m		63	경계부 균열	0.1	㎜	2.3	m	
9	경계부 균열	0.1	㎜	2.3	m		64	경계부 균열	0.1	㎜	2.3	m	
10	균열	0.1	㎜	0.5	m		65	균열	0.1	㎜	0.5	m	
11	균열	0.1	㎜	0.8	m		66	균열	0.1	㎜	0.3	m	
12	균열	0.1	㎜	0.4	m		67	경계부 균열	0.1	㎜	2.3	m	
13	균열	0.1	㎜	0.4	m		68	균열	0.1	㎜	0.4	m	
14	균열	0.1	㎜	0.4	m		69	경계부 균열	0.1	㎜	2.3	m	
15	균열	0.1	㎜	0.5	m		70	경계부 균열	0.1	㎜	2.3	m	
16	경계부 균열	0.1	㎜	2.3	m		71	경계부 균열	0.1	㎜	2.3	m	
17	경계부 균열	0.1	㎜	2.3	m		72	경계부 균열	0.1	㎜	2.3	m	
18	균열	0.1	㎜	0.3	m		73	경계부 균열	0.1	㎜	2.3	m	
19	균열	0.1	㎜	0.5	m		74	균열	0.1	㎜	0.5	m	
20	경계부 균열	0.1	㎜	2.3	m		75	균열	0.1	㎜	0.8	m	
21	경계부 균열	0.1	㎜	2.3	m		76	경계부 균열	0.1	㎜	2.3	m	
22	균열	0.1	㎜	0.5	m		77	경계부 균열	0.1	㎜	2.3	m

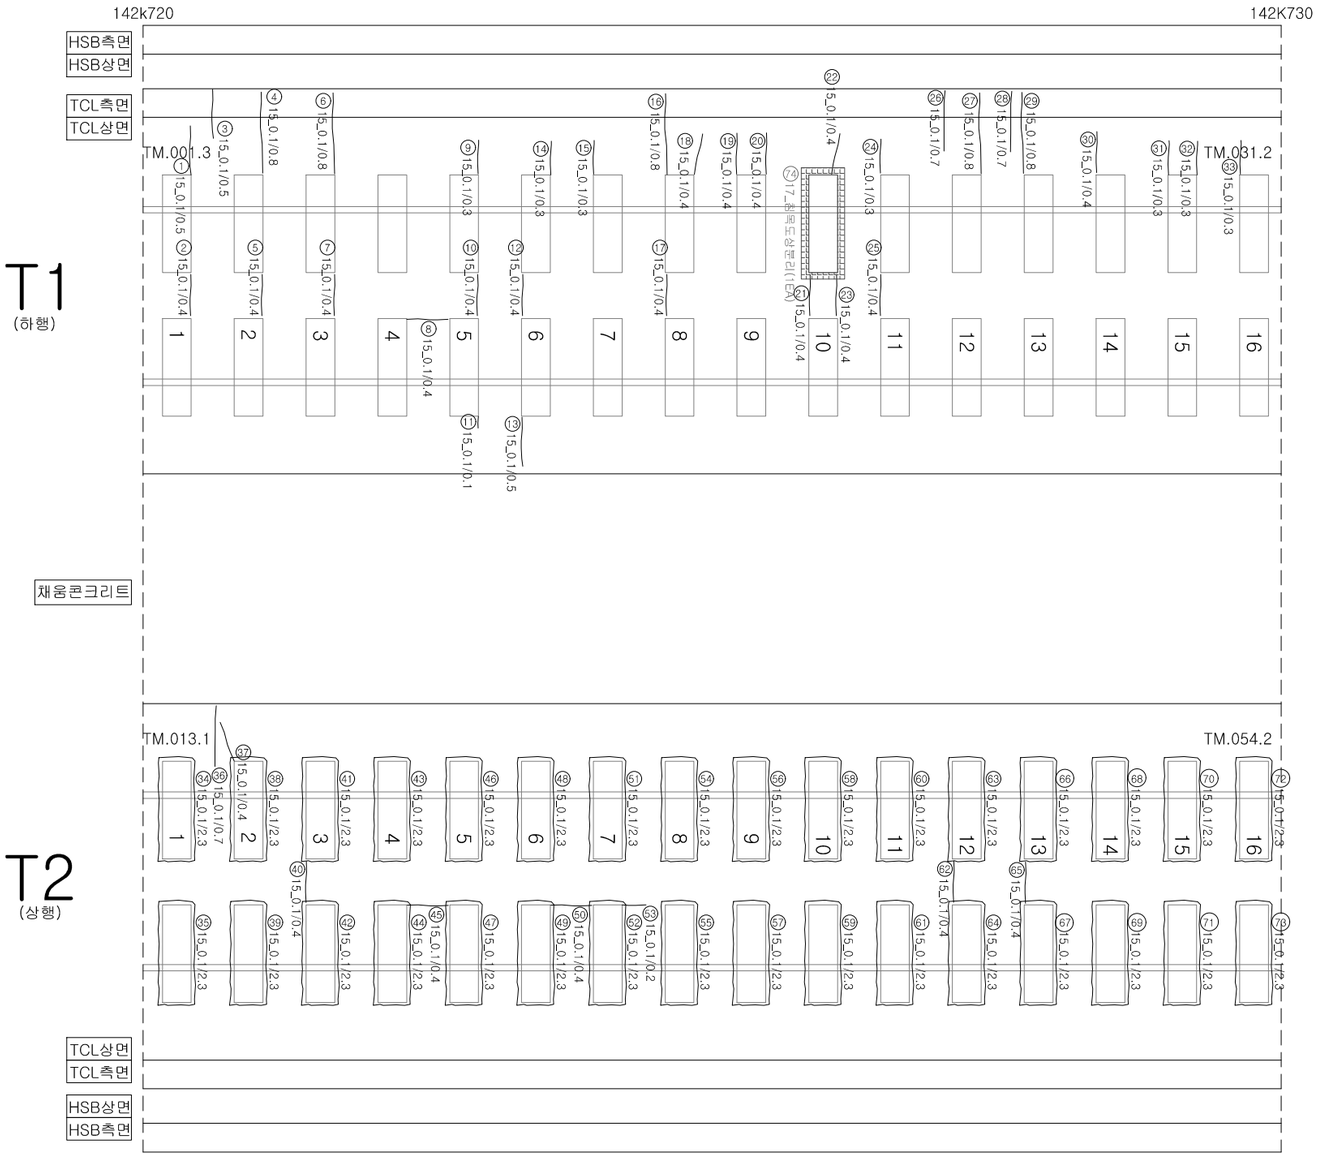
외관조사망도 번호
G70_입암고가_토공노반_109(142k720~142k730)

연번	손상	폭		연장		비고	연번	손상	폭		연장		비고
1	균열	0.1	㎜	0.5	m		56	경계부 균열	0.1	㎜	2.3	m	
2	균열	0.1	㎜	0.4	m		57	경계부 균열	0.1	㎜	2.3	m	
3	균열	0.1	㎜	0.5	m		58	경계부 균열	0.1	㎜	2.3	m	
4	균열	0.1	㎜	0.8	m		59	경계부 균열	0.1	㎜	2.3	m	
5	균열	0.1	㎜	0.4	m		60	경계부 균열	0.1	㎜	2.3	m	
6	균열	0.1	㎜	0.8	m		61	경계부 균열	0.1	㎜	2.3	m	
7	균열	0.1	㎜	0.4	m		62	균열	0.1	㎜	0.4	m	
8	균열	0.1	㎜	0.4	m		63	경계부 균열	0.1	㎜	2.3	m	
9	균열	0.1	㎜	0.3	m		64	경계부 균열	0.1	㎜	2.3	m	
10	균열	0.1	㎜	0.4	m		65	균열	0.1	㎜	0.4	m	
11	균열	0.1	㎜	0.1	m		66	경계부 균열	0.1	㎜	2.3	m	
12	균열	0.1	㎜	0.4	m		67	경계부 균열	0.1	㎜	2.3	m	
13	균열	0.1	㎜	0.5	m		68	경계부 균열	0.1	㎜	2.3	m	
14	균열	0.1	㎜	0.3	m		69	경계부 균열	0.1	㎜	2.3	m	
15	균열	0.1	㎜	0.3	m		70	경계부 균열	0.1	㎜	2.3	m	
16	균열	0.1	㎜	0.8	m		71	경계부 균열	0.1	㎜	2.3	m	
17	균열	0.1	㎜	0.4	m		72	경계부 균열	0.1	㎜	2.3	m	
18	균열	0.1	㎜	0.4	m		73	경계부 균열	0.1	㎜	2.3	m	
19	균열	0.1	㎜	0.4	m		74	첨목도상분리					
20	균열	0.1	㎜	0.4	m								
21	균열	0.1	㎜	0.4	m								
22	균열	0.1	㎜	0.4	m								
23	균열	0.1	㎜	0.4	m								
24	균열	0.1	㎜	0.3	m

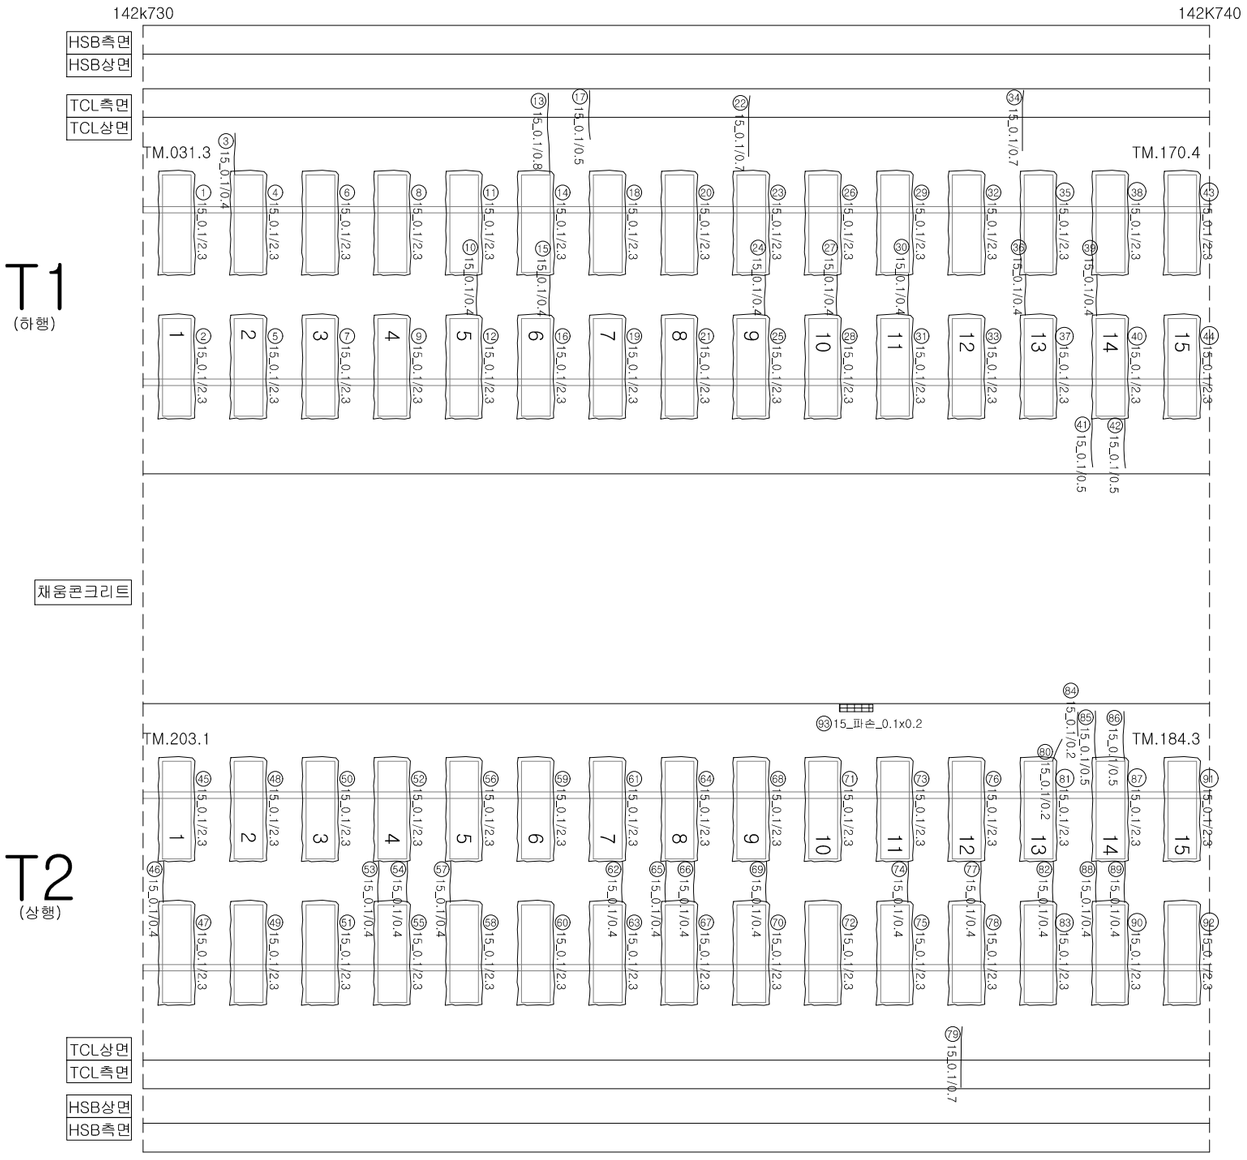
외관조사망도 번호
G70_입암고가_토공노반_110(142k730~142k740)

연번	손상	폭		연장		비고	연번	손상	폭		연장		비고
1	경계부 균열	0.1	㎜	2.3	m		56	경계부 균열	0.1	㎜	2.3	m	
2	경계부 균열	0.1	㎜	2.3	m		57	균열	0.1	㎜	0.4	m	
3	균열	0.1	㎜	0.4	m		58	경계부 균열	0.1	㎜	2.3	m	
4	경계부 균열	0.1	㎜	2.3	m		59	경계부 균열	0.1	㎜	2.3	m	
5	경계부 균열	0.1	㎜	2.3	m		60	경계부 균열	0.1	㎜	2.3	m	
6	경계부 균열	0.1	㎜	2.3	m		61	경계부 균열	0.1	㎜	2.3	m	
7	경계부 균열	0.1	㎜	2.3	m		62	균열	0.1	㎜	0.4	m	
8	경계부 균열	0.1	㎜	2.3	m		63	경계부 균열	0.1	㎜	2.3	m	
9	경계부 균열	0.1	㎜	2.3	m		64	경계부 균열	0.1	㎜	2.3	m	
10	균열	0.1	㎜	0.4	m		65	균열	0.1	㎜	0.4	m	
11	경계부 균열	0.1	㎜	2.3	m		66	균열	0.1	㎜	0.4	m	
12	경계부 균열	0.1	㎜	2.3	m		67	경계부 균열	0.1	㎜	2.3	m	
13	균열	0.1	㎜	0.8	m		68	경계부 균열	0.1	㎜	2.3	m	
14	경계부 균열	0.1	㎜	2.3	m		69	균열	0.1	㎜	0.4	m	
15	균열	0.1	㎜	0.4	m		70	경계부 균열	0.1	㎜	2.3	m	
16	경계부 균열	0.1	㎜	2.3	m		71	경계부 균열	0.1	㎜	2.3	m	
17	균열	0.1	㎜	0.5	m		72	경계부 균열	0.1	㎜	2.3	m	
18	경계부 균열	0.1	㎜	2.3	m		73	경계부 균열	0.1	㎜	2.3	m	
19	경계부 균열	0.1	㎜	2.3	m		74	균열	0.1	㎜	0.4	m	
20	경계부 균열	0.1	㎜	2.3	m		75	경계부 균열	0.1	㎜	2.3	m	
21	경계부 균열	0.1	㎜	2.3	m		76	경계부 균열	0.1	㎜	2.3	m

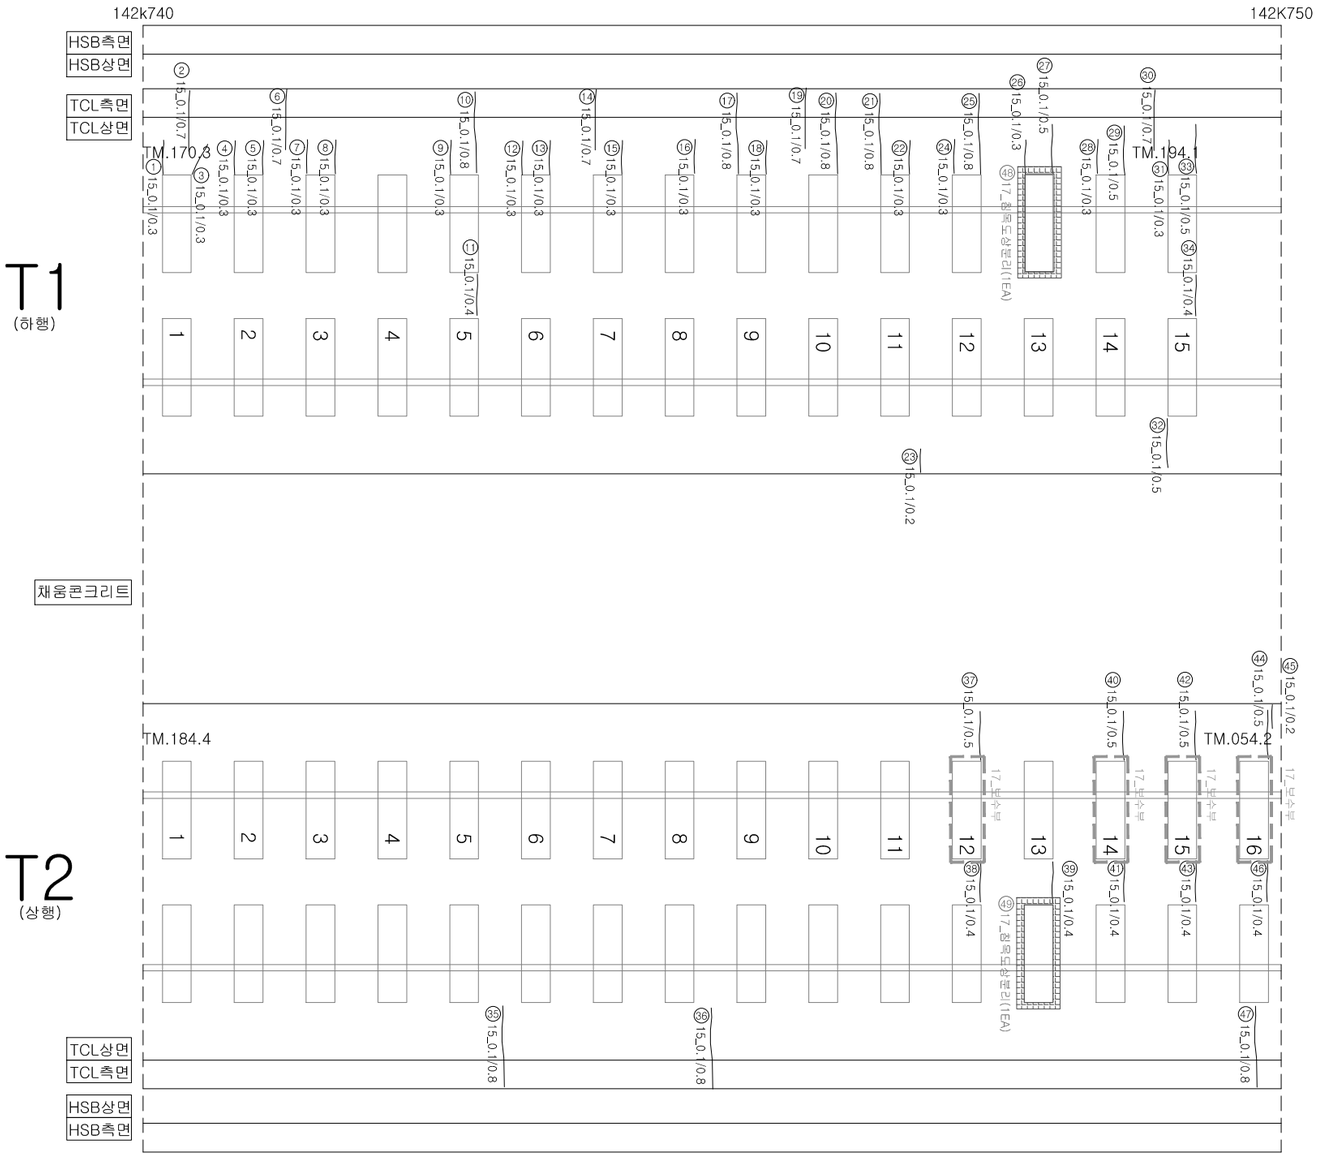
G70_입암고가_토공노반_111(142k740~142k750)

연번	손상	폭		연장		비고	연번	손상	폭		연장		비고
1	균열	0.1	㎜	0.3	m								
2	균열	0.1	㎜	0.7	m								
3	균열	0.1	㎜	0.3	m								
4	균열	0.1	㎜	0.3	m								
5	균열	0.1	㎜	0.3	m								
6	균열	0.1	㎜	0.7	m								
7	균열	0.1	㎜	0.3	m								
8	균열	0.1	㎜	0.3	m								
9	균열	0.1	㎜	0.3	m								
10	균열	0.1	㎜	0.8	m								
11	균열	0.1	㎜	0.4	m								
12	균열	0.1	㎜	0.3	m								
13	균열	0.1	㎜	0.3	m								
14	균열	0.1	㎜	0.7	m								
15	균열	0.1	㎜	0.3	m								
16	균열	0.1	㎜	0.3	m								
17	균열	0.1	㎜	0.8	m								
18	균열	0.1	㎜	0.3	m								
19	균열	0.1	㎜	0.7	m								
20	균열	0.1	㎜	0.8	m								
21	균열	0.1	㎜	0.8	m								
22	균열	0.1	㎜	0.3	m								
23	균열	0.1	㎜	0.2	m								
24	균열	0.1	㎜	0.3	m								
25	균열	0.1	㎜	0.8	m								
26	균열	0.1	㎜	0.3	m								
27	균열	0.1	㎜	0.5	m								
28	균열	0.1	㎜	0.3	m								
29	균열	0.1	㎜	0.5	m								
30	균열	0.1	㎜	0.7	m								
31	균열	0.1	㎜	0.3	m								
32	균열	0.1	㎜	0.5	m								
33	균열	0.1	㎜	0.5	m								
34	균열	0.1	㎜	0.4	m								
35	균열	0.1	㎜	0.8	m								
36	균열	0.1	㎜	0.8	m

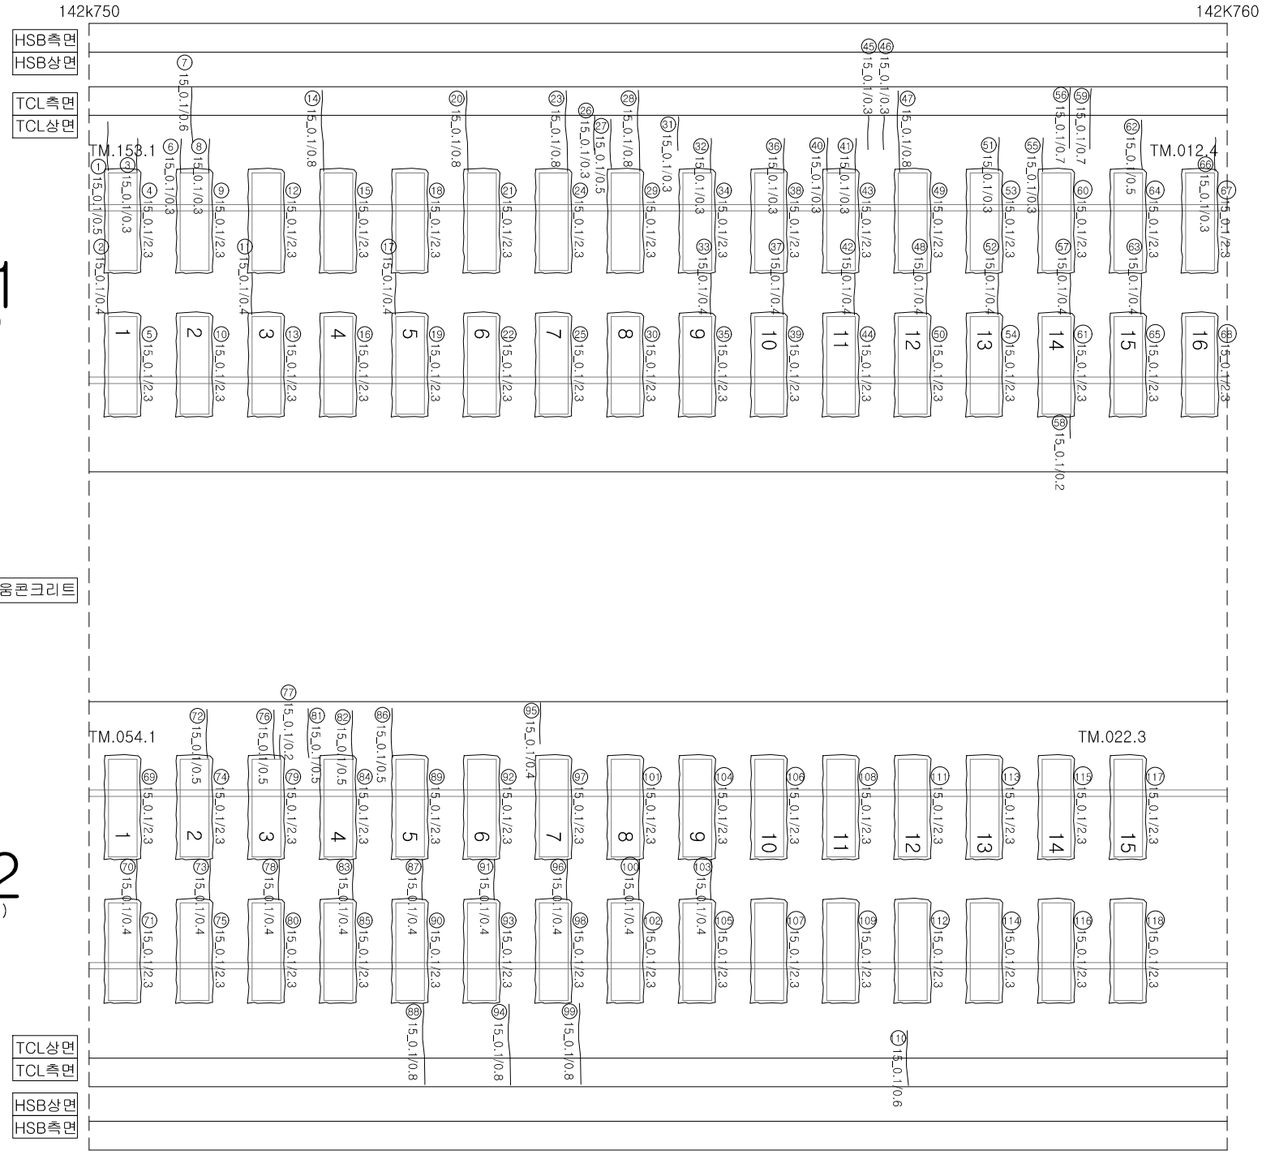
외관조사망도 번호
G70_입암고가_토공노반_112(142k750~142k760)

연번	손상	폭		연장		비고	연번	손상	폭		연장		비고
1	균열	0.1	㎜	0.5	m		56	균열	0.1	㎜	0.7	m	
2	균열	0.1	㎜	0.4	m		57	균열	0.1	㎜	0.4	m	
3	균열	0.1	㎜	0.3	m		58	균열	0.1	㎜	0.2	m	
4	경계부 균열	0.1	㎜	2.3	m		59	균열	0.1	㎜	0.7	m	
5	경계부 균열	0.1	㎜	2.3	m		60	경계부 균열	0.1	㎜	2.3	m	
6	균열	0.1	㎜	0.3	m		61	경계부 균열	0.1	㎜	2.3	m	
7	균열	0.1	㎜	0.6	m		62	균열	0.1	㎜	0.5	m	
8	균열	0.1	㎜	0.3	m		63	균열	0.1	㎜	0.4	m	
9	경계부 균열	0.1	㎜	2.3	m		64	경계부 균열	0.1	㎜	2.3	m	
10	경계부 균열	0.1	㎜	2.3	m		65	경계부 균열	0.1	㎜	2.3	m	
11	균열	0.1	㎜	0.4	m		66	균열	0.1	㎜	0.3	m	
12	경계부 균열	0.1	㎜	2.3	m		67	경계부 균열	0.1	㎜	2.3	m	
13	경계부 균열	0.1	㎜	2.3	m		68	경계부 균열	0.1	㎜	2.3	m	
14	균열	0.1	㎜	0.8	m		69	경계부 균열	0.1	㎜	2.3	m	
15	경계부 균열	0.1	㎜	2.3	m		70	균열	0.1	㎜	0.4	m	
16	경계부 균열	0.1	㎜	2.3	m		71	경계부 균열	0.1	㎜	2.3	m	
17	균열	0.1	㎜	0.4	m		72	균열	0.1	㎜	0.5	m	
18	경계부 균열	0.1	㎜	2.3	m		73	균열	0.1	㎜	0.4	m	
19	경계부 균열	0.1	㎜	2.3	m		74	경계부 균열	0.1	㎜	2.3	m	
20	균열	0.1	㎜	0.8	m		75	경계부 균열	0.1	㎜	2.3	m	
21	경계부 균열	0.1	㎜	2.3	m		76	균열	0.1	㎜	0.5	m	
22	경계부 균열	0.1	㎜	2.3	m		77	균열	0.1	㎜	0.2	m

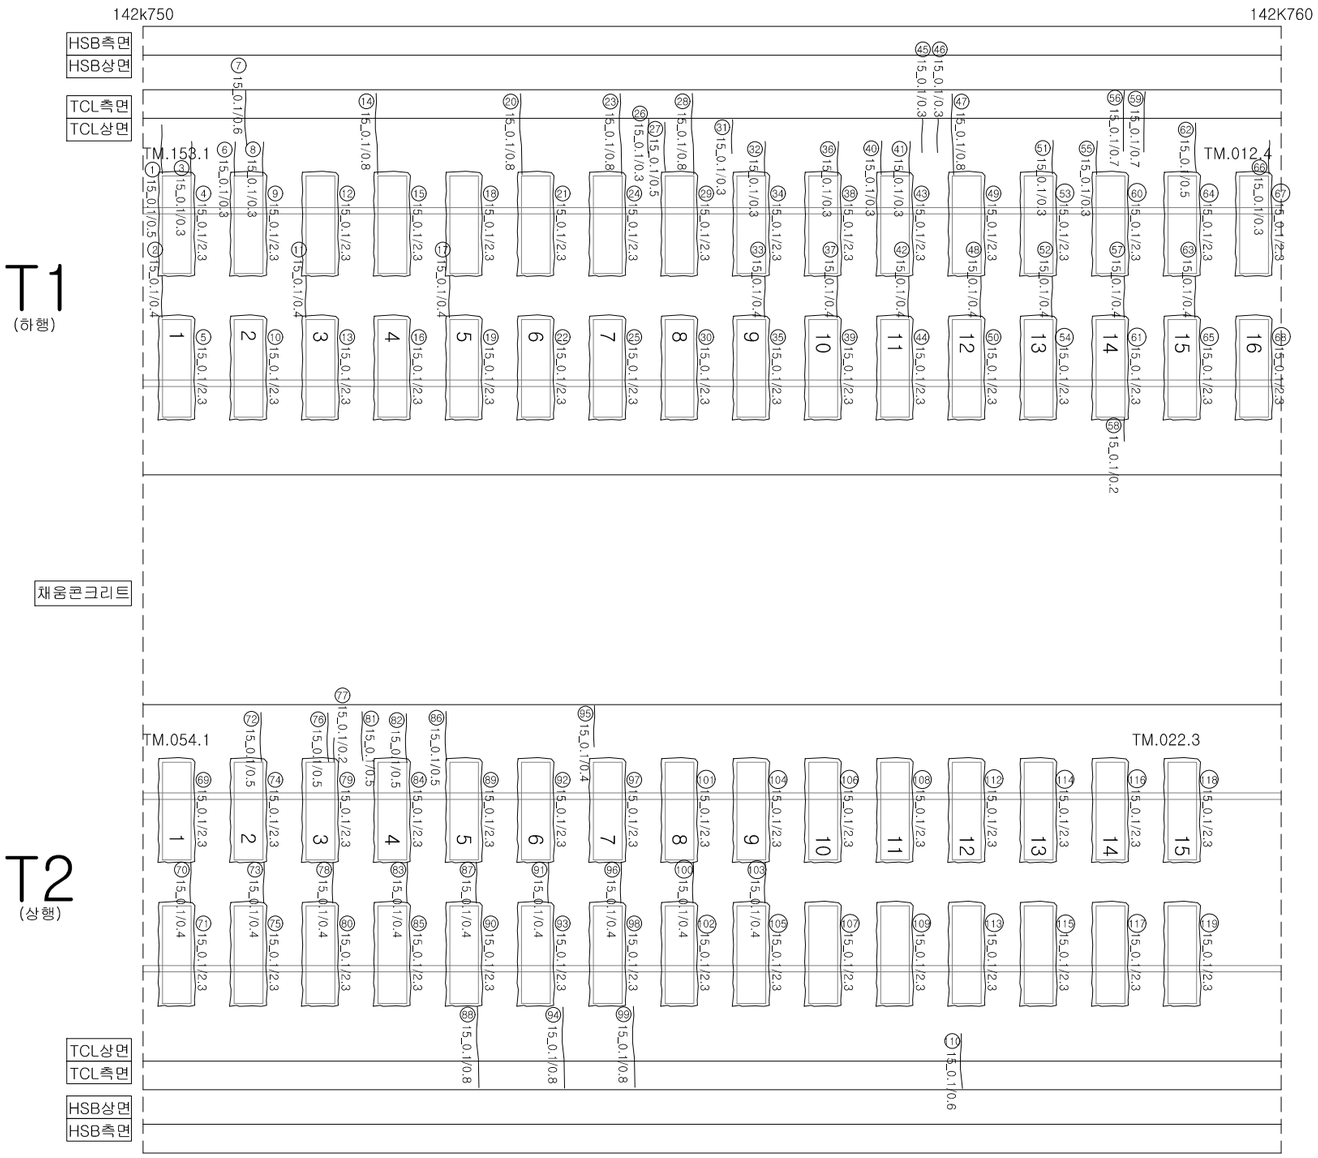
외관조사망도 번호
G70_입암고가_토공노반_112(142k750~142k760)

연번	손상	폭		연장		비고	연번	손상	폭		연장		비고
111	경계부 균열	0.1	㎜	2.3	m								
112	경계부 균열	0.1	㎜	2.3	m								
113	경계부 균열	0.1	㎜	2.3	m								
114	경계부 균열	0.1	㎜	2.3	m								
115	경계부 균열	0.1	㎜	2.3	m								
116	경계부 균열	0.1	㎜	2.3	m								
117	경계부 균열	0.1	㎜	2.3	m								
118	경계부 균열	0.1	㎜	2.3	m

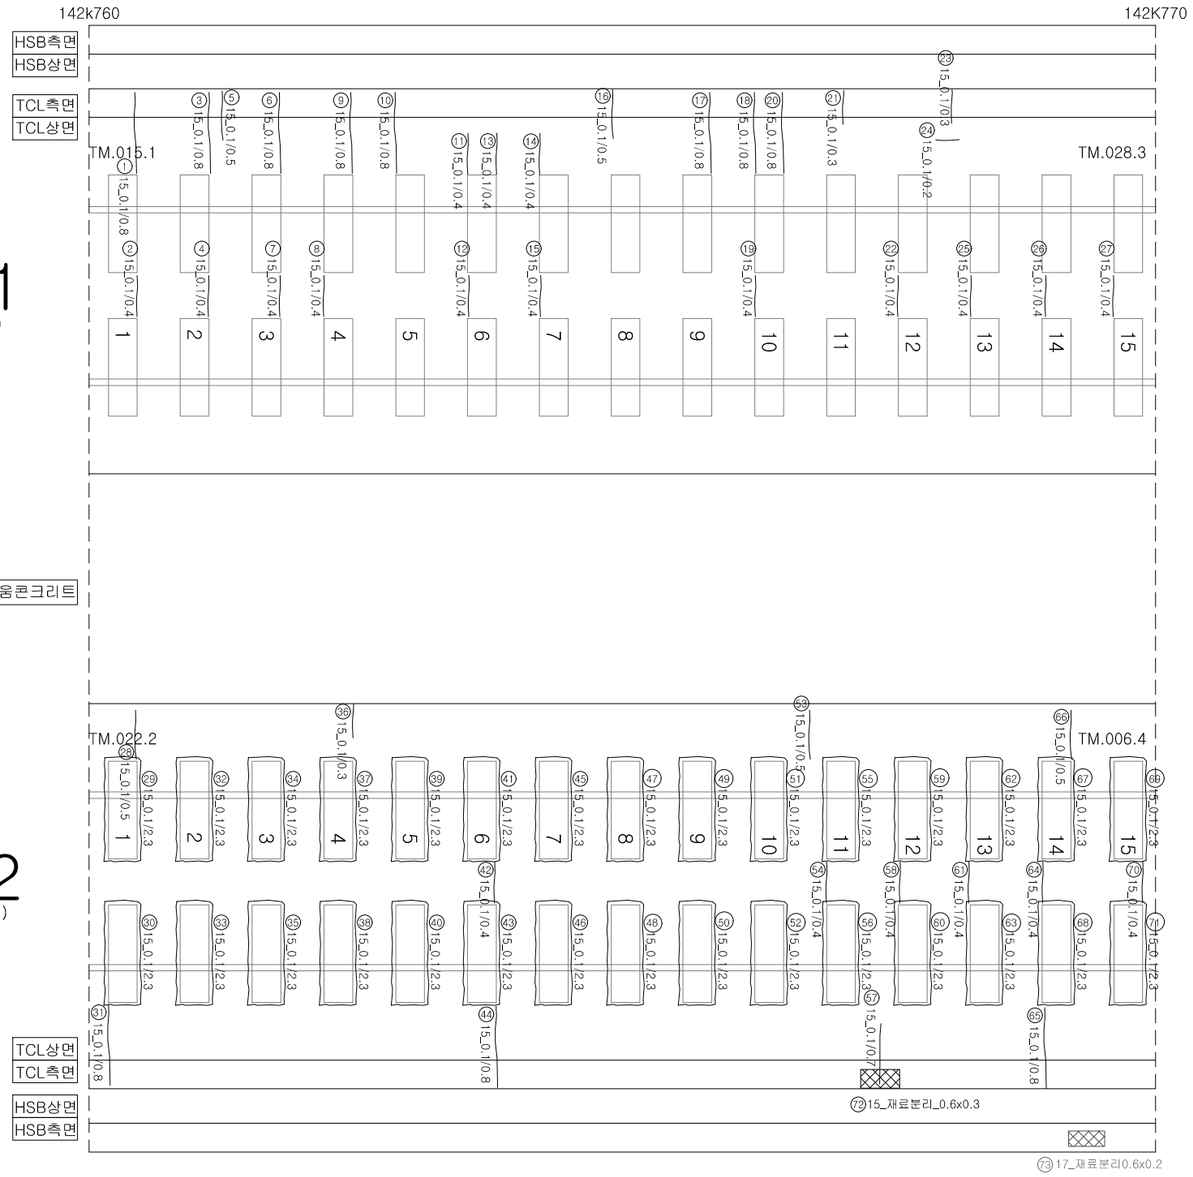
외관조사망도 번호
G70_입암고가_토공노반_113(142k760~142k770)

연번	손상	폭		연장		비고	연번	손상	폭		연장		비고
1	균열	0.1	㎜	0.8	m		56	균열	0.1	㎜	2.3	m	
2	균열	0.1	㎜	0.4	m		57	균열	0.1	㎜	0.7	m	
3	균열	0.1	㎜	0.8	m		58	균열	0.1	㎜	0.4	m	
4	균열	0.1	㎜	0.4	m		59	경계부 균열	0.1	㎜	2.3	m	
5	균열	0.1	㎜	0.5	m		60	경계부 균열	0.1	㎜	2.3	m	
6	균열	0.1	㎜	0.8	m		61	균열	0.1	㎜	0.4	m	
7	균열	0.1	㎜	0.4	m		62	경계부 균열	0.1	㎜	2.3	m	
8	균열	0.1	㎜	0.4	m		63	경계부 균열	0.1	㎜	2.3	m	
9	균열	0.1	㎜	0.8	m		64	균열	0.1	㎜	0.4	m	
10	균열	0.1	㎜	0.8	m		65	균열	0.1	㎜	0.8	m	
11	균열	0.1	㎜	0.4	m		66	균열	0.1	㎜	0.5	m	
12	균열	0.1	㎜	0.4	m		67	경계부 균열	0.1	㎜	2.3	m	
13	균열	0.1	㎜	0.4	m		68	경계부 균열	0.1	㎜	2.3	m	
14	균열	0.1	㎜	0.4	m		69	경계부 균열	0.1	㎜	2.3	m	
15	균열	0.1	㎜	0.4	m		70	균열	0.1	㎜	0.4	m	
16	균열	0.1	㎜	0.5	m		71	경계부 균열	0.1	㎜	2.3	m	
17	균열	0.1	㎜	0.8	m		72	재료분리	0.6	m	0.3	m	
18	균열	0.1	㎜	0.8	m		73	재료분리	0.6	m	0.2	m	
19	균열	0.1	㎜	0.4	m								
20	균열	0.1	㎜	0.8	m								
21	균열	0.1	㎜	0.3	m								
22	균열	0.1	㎜	0.4	m								
23	균열	0.1	㎜	0.3	m								
24	균열	0.1	㎜	0.2	m								
25	균열	0.1	㎜	0.4	m								
26	균열	0.1	㎜	0.4	m

27	균열	0.1	㎜	0.4	m								
28	균열	0.1	㎜	0.5	m								
29	경계부 균열	0.1	㎜	2.3	m								
30	경계부 균열	0.1	㎜	2.3	m								
31	경계부 균열	0.1	㎜	2.3	m								
32	경계부 균열	0.1	㎜	2.3	m								
33	경계부 균열	0.1	㎜	2.3	m								
34	경계부 균열	0.1	㎜	2.3	m								
35	경계부 균열	0.1	㎜	2.3	m								
36	균열	0.1	㎜	0.3	m								
37	경계부 균열	0.1	㎜	2.3	m								
38	경계부 균열	0.1	㎜	2.3	m								
39	경계부 균열	0.1	㎜	2.3	m								
40	경계부 균열	0.1	㎜	2.3	m								
41	경계부 균열	0.1	㎜	2.3	m								
42	균열	0.1	㎜	0.4	m								
43	경계부 균열	0.1	㎜	2.3	m								
44	균열	0.1	㎜	0.8	m								
45	경계부 균열	0.1	㎜	2.3	m								
46	경계부 균열	0.1	㎜	2.3	m								
47	경계부 균열	0.1	㎜	2.3	m								
48	경계부 균열	0.1	㎜	2.3	m								
49	경계부 균열	0.1	㎜	2.3	m								
50	경계부 균열	0.1	㎜	2.3	m								
51	경계부 균열	0.1	㎜	2.3	m								
52	경계부 균열	0.1	㎜	2.3	m								
53	균열	0.1	㎜	0.5	m								
54	균열	0.1	㎜	0.4	m								
55	경계부 균열	0.1	㎜	2.3	m

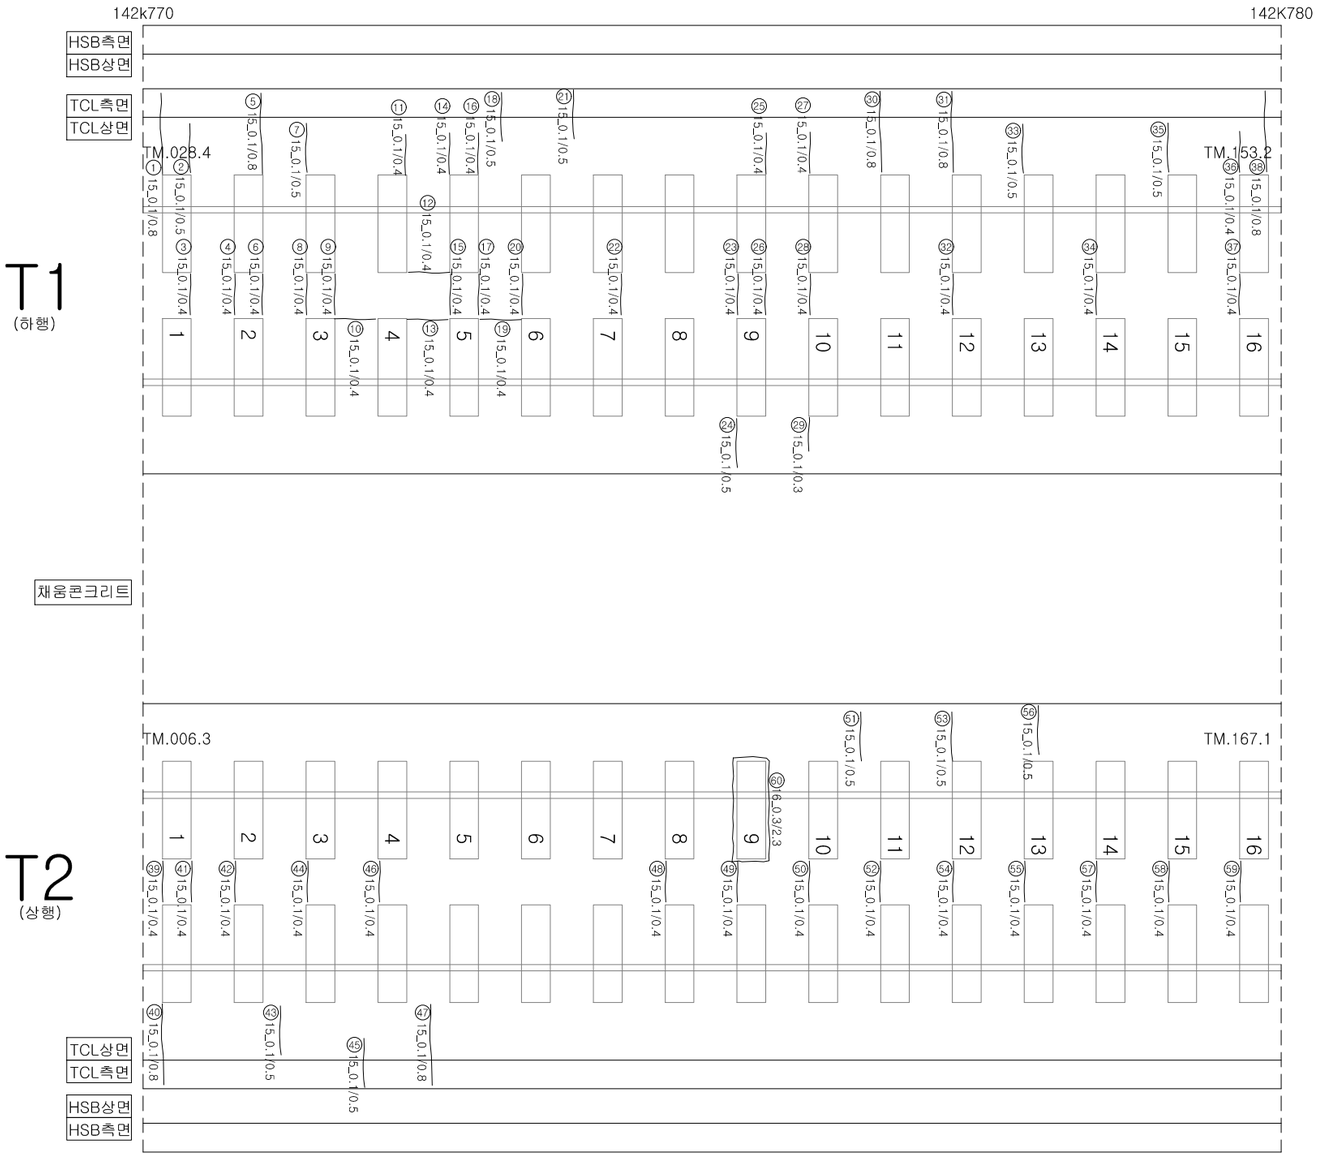
G70_입암고가_토공노반_114(142k770~142k780)

연번	손상	폭		연장		비고	연번	손상	폭		연장		비고
1	균열	0.1	㎜	0.8	m		56	균열	0.1	㎜	0.5	m	
2	균열	0.1	㎜	0.5	m		57	균열	0.1	㎜	0.4	m	
3	균열	0.1	㎜	0.4	m		58	균열	0.1	㎜	0.4	m	
4	균열	0.1	㎜	0.4	m		59	균열	0.1	㎜	0.4	m	
5	균열	0.1	㎜	0.8	m		60	경계부 균열	0.3	㎜	2.3	m	
6	균열	0.1	㎜	0.4	m								
7	균열	0.1	㎜	0.5	m								
8	균열	0.1	㎜	0.4	m								
9	균열	0.1	㎜	0.4	m								
10	균열	0.1	㎜	0.4	m								
11	균열	0.1	㎜	0.4	m								
12	균열	0.1	㎜	0.4	m								
13	균열	0.1	㎜	0.4	m								
14	균열	0.1	㎜	0.4	m								
15	균열	0.1	㎜	0.4	m								
16	균열	0.1	㎜	0.4	m								
17	균열	0.1	㎜	0.4	m								
18	균열	0.1	㎜	0.5	m								
19	균열	0.1	㎜	0.4	m								
20	균열	0.1	㎜	0.4	m								
21	균열	0.1	㎜	0.5	m								
22	균열	0.1	㎜	0.4	m								
23	균열	0.1	㎜	0.4	m								
24	균열	0.1	㎜	0.5	m								
25	균열	0.1	㎜	0.4	m								
26	균열	0.1	㎜	0.4	m								
27	균열	0.1	㎜	0.4	m								
28	균열	0.1	㎜	0.4	m								
29	균열	0.1	㎜	0.3	m								
30	균열	0.1	㎜	0.8	m								
31	균열	0.1	㎜	0.8	m								
32	균열	0.1	㎜	0.4	m								
33	균열	0.1	㎜	0.5	m

34	균열	0.1	㎜	0.4	m								
35	균열	0.1	㎜	0.5	m								
36	균열	0.1	㎜	0.4	m								
37	균열	0.1	㎜	0.4	m								
38	균열	0.1	㎜	0.8	m								
39	균열	0.1	㎜	0.4	m								
40	균열	0.1	㎜	0.8	m								
41	균열	0.1	㎜	0.4	m								
42	균열	0.1	㎜	0.4	m								
43	균열	0.1	㎜	0.5	m								
44	균열	0.1	㎜	0.4	m								
45	균열	0.1	㎜	0.5	m								
46	균열	0.1	㎜	0.4	m								
47	균열	0.1	㎜	0.8	m								
48	균열	0.1	㎜	0.4	m								
49	균열	0.1	㎜	0.4	m								
50	균열	0.1	㎜	0.4	m								
51	균열	0.1	㎜	0.5	m								
52	균열	0.1	㎜	0.4	m								
53	균열	0.1	㎜	0.5	m								
54	균열	0.1	㎜	0.4	m								
55	균열	0.1	㎜	0.4	m
