8. G70_입암고가_토공노반

점검 일자	2017. 07.12~2017. 10.25
평균 기온	15.5 ~ 24.5℃

호남고속선 입암고가_토공노반_66(142.296~142.300km, L=4m)

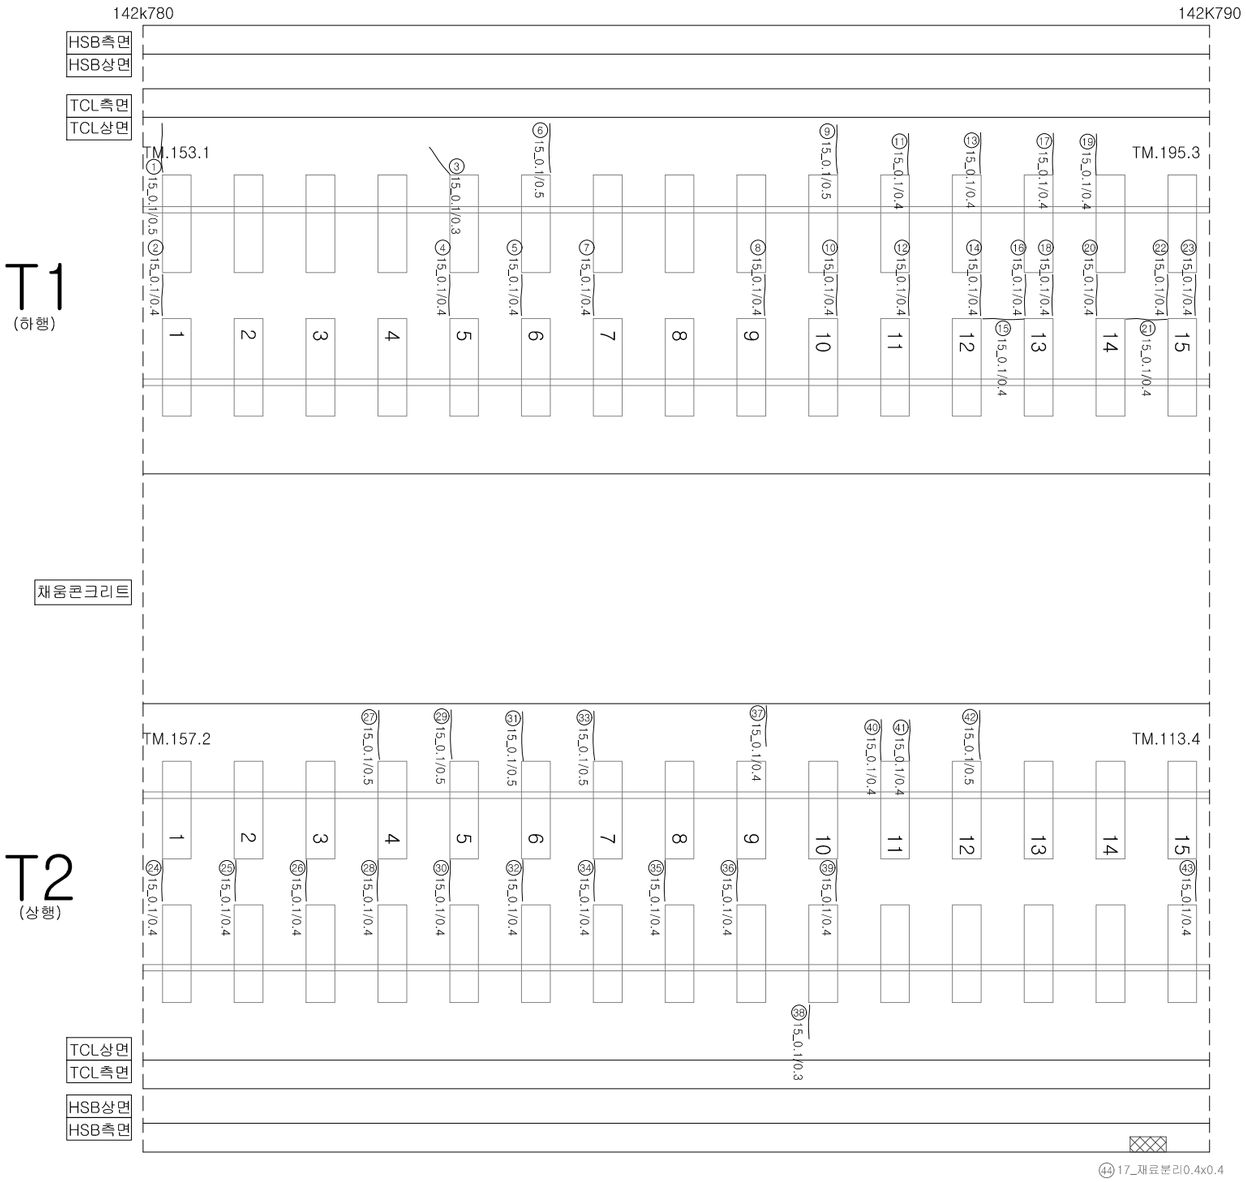
G70_입암고가_토공노반_115(142k780~142k790)

연번	손상	폭		연장		비고	연번	손상	폭		연장		비고
1	균열	0.1	㎜	0.5	m								
2	균열	0.1	㎜	0.4	m								
3	균열	0.1	㎜	0.3	m								
4	균열	0.1	㎜	0.4	m								
5	균열	0.1	㎜	0.4	m								
6	균열	0.1	㎜	0.5	m								
7	균열	0.1	㎜	0.4	m								
8	균열	0.1	㎜	0.4	m								
9	균열	0.1	㎜	0.5	m								
10	균열	0.1	㎜	0.4	m								
11	균열	0.1	㎜	0.4	m								
12	균열	0.1	㎜	0.4	m								
13	균열	0.1	㎜	0.4	m								
14	균열	0.1	㎜	0.4	m								
15	균열	0.1	㎜	0.4	m								
16	균열	0.1	㎜	0.4	m								
17	균열	0.1	㎜	0.4	m								
18	균열	0.1	㎜	0.4	m								
19	균열	0.1	㎜	0.4	m								
20	균열	0.1	㎜	0.4	m								
21	균열	0.1	㎜	0.4	m								
22	균열	0.1	㎜	0.4	m								
23	균열	0.1	㎜	0.4	m								
24	균열	0.1	㎜	0.4	m								
25	균열	0.1	㎜	0.4	m								
26	균열	0.1	㎜	0.4	m								
27	균열	0.1	㎜	0.5	m								
28	균열	0.1	㎜	0.4	m								
29	균열	0.1	㎜	0.5	m								
30	균열	0.1	㎜	0.4	m								
31	균열	0.1	㎜	0.5	m								
32	균열	0.1	㎜	0.4	m								
33	균열	0.1	㎜	0.5	m								
34	균열	0.1	㎜	0.4	m								
35	균열	0.1	㎜	0.4	m								
36	균열	0.1	㎜	0.4	m

37	균열	0.1	㎜	0.4	m								
38	균열	0.1	㎜	0.3	m								
39	균열	0.1	㎜	0.4	m								
40	균열	0.1	㎜	0.4	m								
41	균열	0.1	㎜	0.4	m								
42	균열	0.1	㎜	0.5	m								
43	균열	0.1	㎜	0.4	m								
44	재료분리	0.4	m	0.4	m

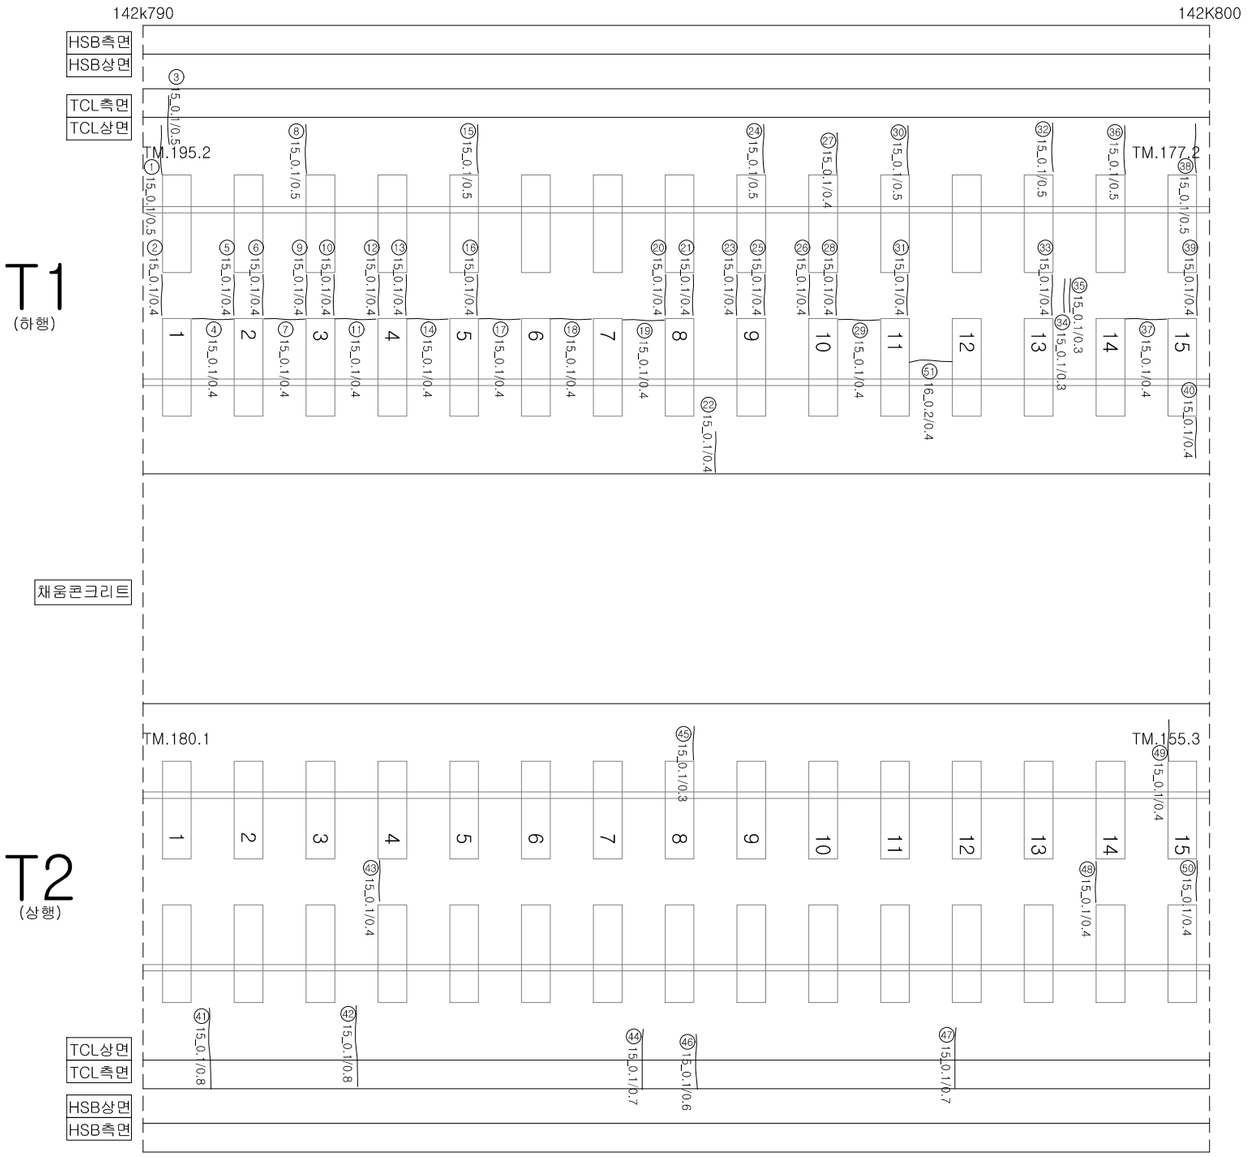
외관조사망도 번호
G70_입암고가_토공노반_116(142k790~142k800)

연번	손상	폭		연장		비고	연번	손상	폭		연장		비고
1	균열	0.1	㎜	0.5	m								
2	균열	0.1	㎜	0.4	m								
3	균열	0.1	㎜	0.5	m								
4	균열	0.1	㎜	0.4	m								
5	균열	0.1	㎜	0.4	m								
6	균열	0.1	㎜	0.4	m								
7	균열	0.1	㎜	0.4	m								
8	균열	0.1	㎜	0.5	m								
9	균열	0.1	㎜	0.4	m								
10	균열	0.1	㎜	0.4	m								
11	균열	0.1	㎜	0.4	m								
12	균열	0.1	㎜	0.4	m								
13	균열	0.1	㎜	0.4	m								
14	균열	0.1	㎜	0.4	m								
15	균열	0.1	㎜	0.5	m								
16	균열	0.1	㎜	0.4	m								
17	균열	0.1	㎜	0.4	m								
18	균열	0.1	㎜	0.4	m								
19	균열	0.1	㎜	0.4	m								
20	균열	0.1	㎜	0.4	m								
21	균열	0.1	㎜	0.4	m								
22	균열	0.1	㎜	0.4	m								
23	균열	0.1	㎜	0.4	m								
24	균열	0.1	㎜	0.5	m								
25	균열	0.1	㎜	0.4	m								
26	균열	0.1	㎜	0.4	m								
27	균열	0.1	㎜	0.4	m								
28	균열	0.1	㎜	0.4	m								
29	균열	0.1	㎜	0.4	m								
30	균열	0.1	㎜	0.5	m								
31	균열	0.1	㎜	0.4	m								
32	균열	0.1	㎜	0.5	m								
33	균열	0.1	㎜	0.4	m								
34	균열	0.1	㎜	0.3	m								
35	균열	0.1	㎜	0.3	m								
36	균열	0.1	㎜	0.5	m

37	균열	0.1	㎜	0.4	m								
38	균열	0.1	㎜	0.5	m								
39	균열	0.1	㎜	0.4	m								
40	균열	0.1	㎜	0.4	m								
41	균열	0.1	㎜	0.8	m								
42	균열	0.1	㎜	0.8	m								
43	균열	0.1	㎜	0.4	m								
44	균열	0.1	㎜	0.7	m								
45	균열	0.1	㎜	0.3	m								
46	균열	0.1	㎜	0.6	m								
47	균열	0.1	㎜	0.7	m								
48	균열	0.1	㎜	0.4	m								
49	균열	0.1	㎜	0.4	m								
50	균열	0.1	㎜	0.4	m								
51	균열	0.2	㎜	0.4	m

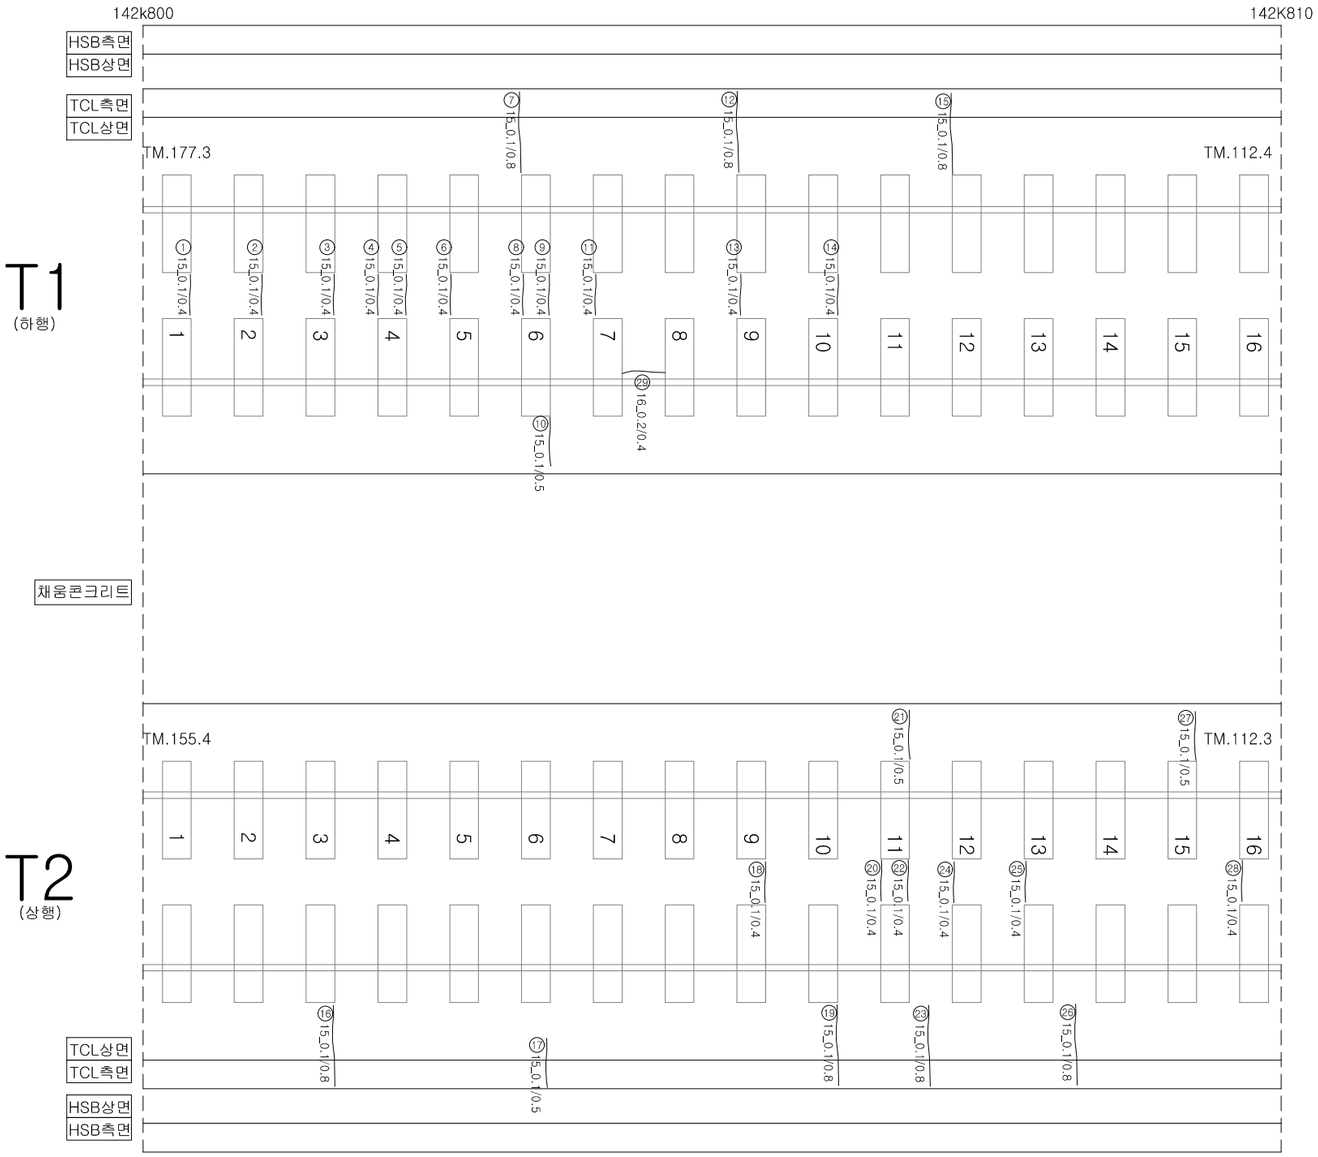
외관조사망도 번호
G70_입암고가_토공노반_117(142k800~142k810)

연번	손상	폭		연장		비고	연번	손상	폭		연장		비고
1	균열	0.1	㎜	0.4	m								
2	균열	0.1	㎜	0.4	m								
3	균열	0.1	㎜	0.4	m								
4	균열	0.1	㎜	0.4	m								
5	균열	0.1	㎜	0.4	m								
6	균열	0.1	㎜	0.4	m								
7	균열	0.1	㎜	0.8	m								
8	균열	0.1	㎜	0.4	m								
9	균열	0.1	㎜	0.4	m								
10	균열	0.1	㎜	0.5	m								
11	균열	0.1	㎜	0.4	m								
12	균열	0.1	㎜	0.8	m								
13	균열	0.1	㎜	0.4	m								
14	균열	0.1	㎜	0.4	m								
15	균열	0.1	㎜	0.8	m								
16	균열	0.1	㎜	0.8	m								
17	균열	0.1	㎜	0.5	m								
18	균열	0.1	㎜	0.4	m								
19	균열	0.1	㎜	0.8	m								
20	균열	0.1	㎜	0.4	m								
21	균열	0.1	㎜	0.5	m								
22	균열	0.1	㎜	0.4	m								
23	균열	0.1	㎜	0.8	m								
24	균열	0.1	㎜	0.4	m								
25	균열	0.1	㎜	0.4	m								
26	균열	0.1	㎜	0.8	m								
27	균열	0.1	㎜	0.5	m								
28	균열	0.1	㎜	0.4	m								
29	균열	0.2	㎜	0.4	m

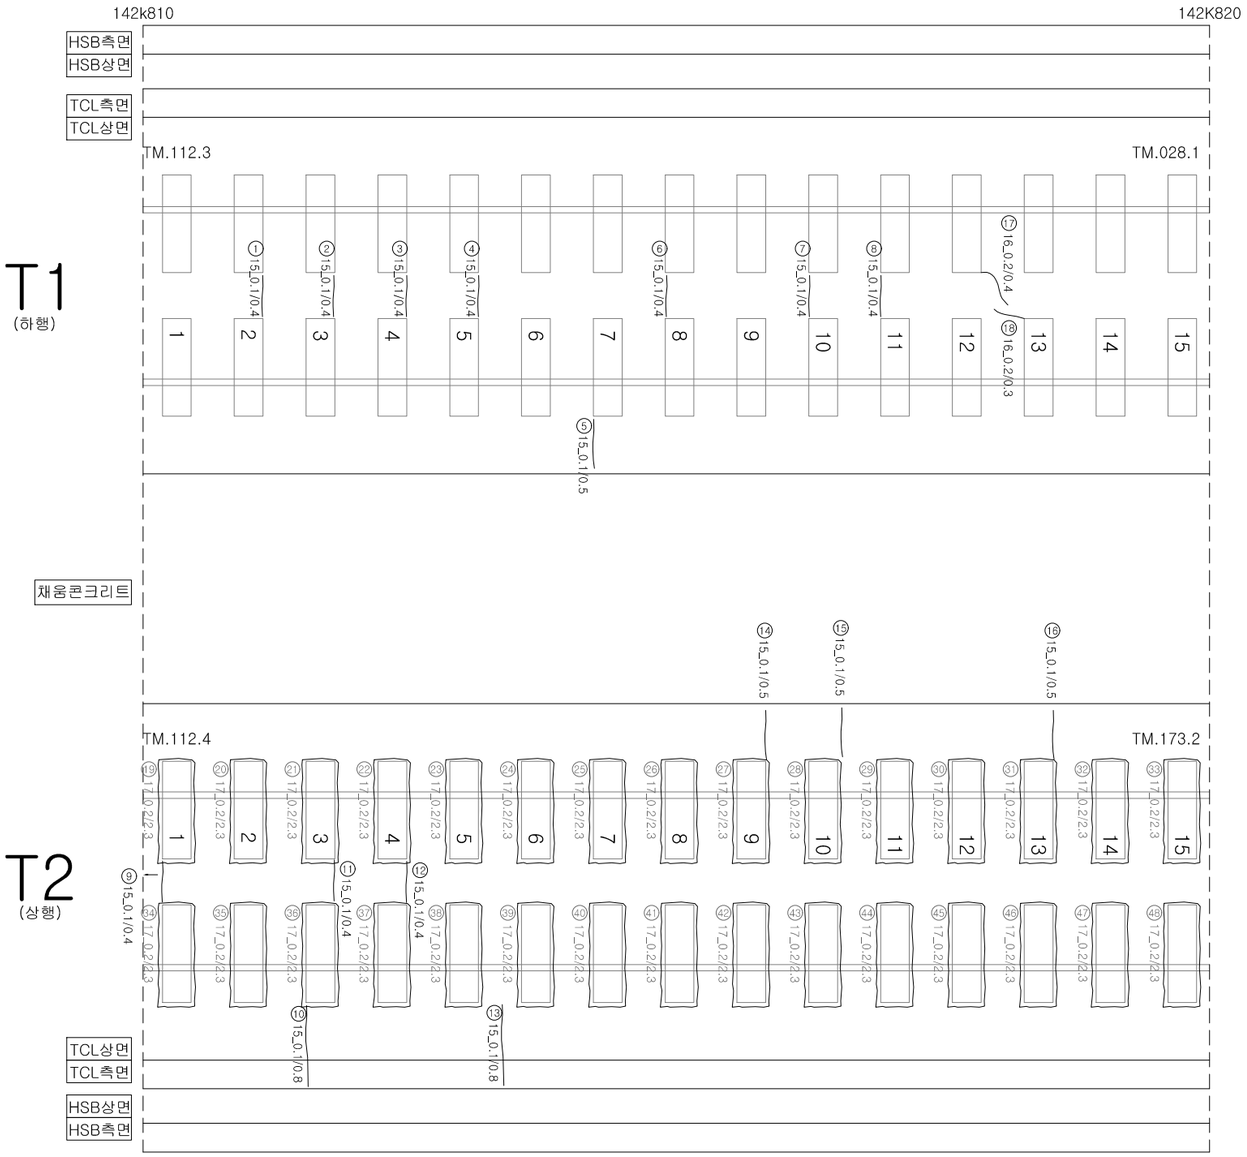
G70_입암고가_토공노반_118(142k810~142k820)

연번	손상	폭		연장		비고	연번	손상	폭		연장		비고
1	균열	0.1	㎜	0.4	m								
2	균열	0.1	㎜	0.4	m								
3	균열	0.1	㎜	0.4	m								
4	균열	0.1	㎜	0.4	m								
5	균열	0.1	㎜	0.5	m								
6	균열	0.1	㎜	0.4	m								
7	균열	0.1	㎜	0.4	m								
8	균열	0.1	㎜	0.4	m								
9	균열	0.1	㎜	0.4	m								
10	균열	0.1	㎜	0.8	m								
11	균열	0.1	㎜	0.4	m								
12	균열	0.1	㎜	0.4	m								
13	균열	0.1	㎜	0.8	m								
14	균열	0.1	㎜	0.5	m								
15	균열	0.1	㎜	0.5	m								
16	균열	0.1	㎜	0.5	m								
17	균열	0.2	㎜	0.4	m								
18	균열	0.2	㎜	0.3	m								
19	경계부 균열	0.2	㎜	2.3	m								
20	경계부 균열	0.2	㎜	2.3	m								
21	경계부 균열	0.2	㎜	2.3	m								
22	경계부 균열	0.2	㎜	2.3	m								
23	경계부 균열	0.2	㎜	2.3	m								
24	경계부 균열	0.2	㎜	2.3	m								
25	경계부 균열	0.2	㎜	2.3	m								
26	경계부 균열	0.2	㎜	2.3	m								
27	경계부 균열	0.2	㎜	2.3	m								
28	경계부 균열	0.2	㎜	2.3	m								
29	경계부 균열	0.2	㎜	2.3	m								
30	경계부 균열	0.2	㎜	2.3	m								
31	경계부 균열	0.2	㎜	2.3	m								
32	경계부 균열	0.2	㎜	2.3	m								
33	경계부 균열	0.2	㎜	2.3	m

34	경계부 균열	0.2	㎜	2.3	m								
35	경계부 균열	0.2	㎜	2.3	m								
36	경계부 균열	0.2	㎜	2.3	m								
37	경계부 균열	0.2	㎜	2.3	m								
38	경계부 균열	0.2	㎜	2.3	m								
39	경계부 균열	0.2	㎜	2.3	m								
40	경계부 균열	0.2	㎜	2.3	m								
41	경계부 균열	0.2	㎜	2.3	m								
42	경계부 균열	0.2	㎜	2.3	m								
43	경계부 균열	0.2	㎜	2.3	m								
44	경계부 균열	0.2	㎜	2.3	m								
45	경계부 균열	0.2	㎜	2.3	m								
46	경계부 균열	0.2	㎜	2.3	m								
47	경계부 균열	0.2	㎜	2.3	m								
48	경계부 균열	0.2	㎜	2.3	m

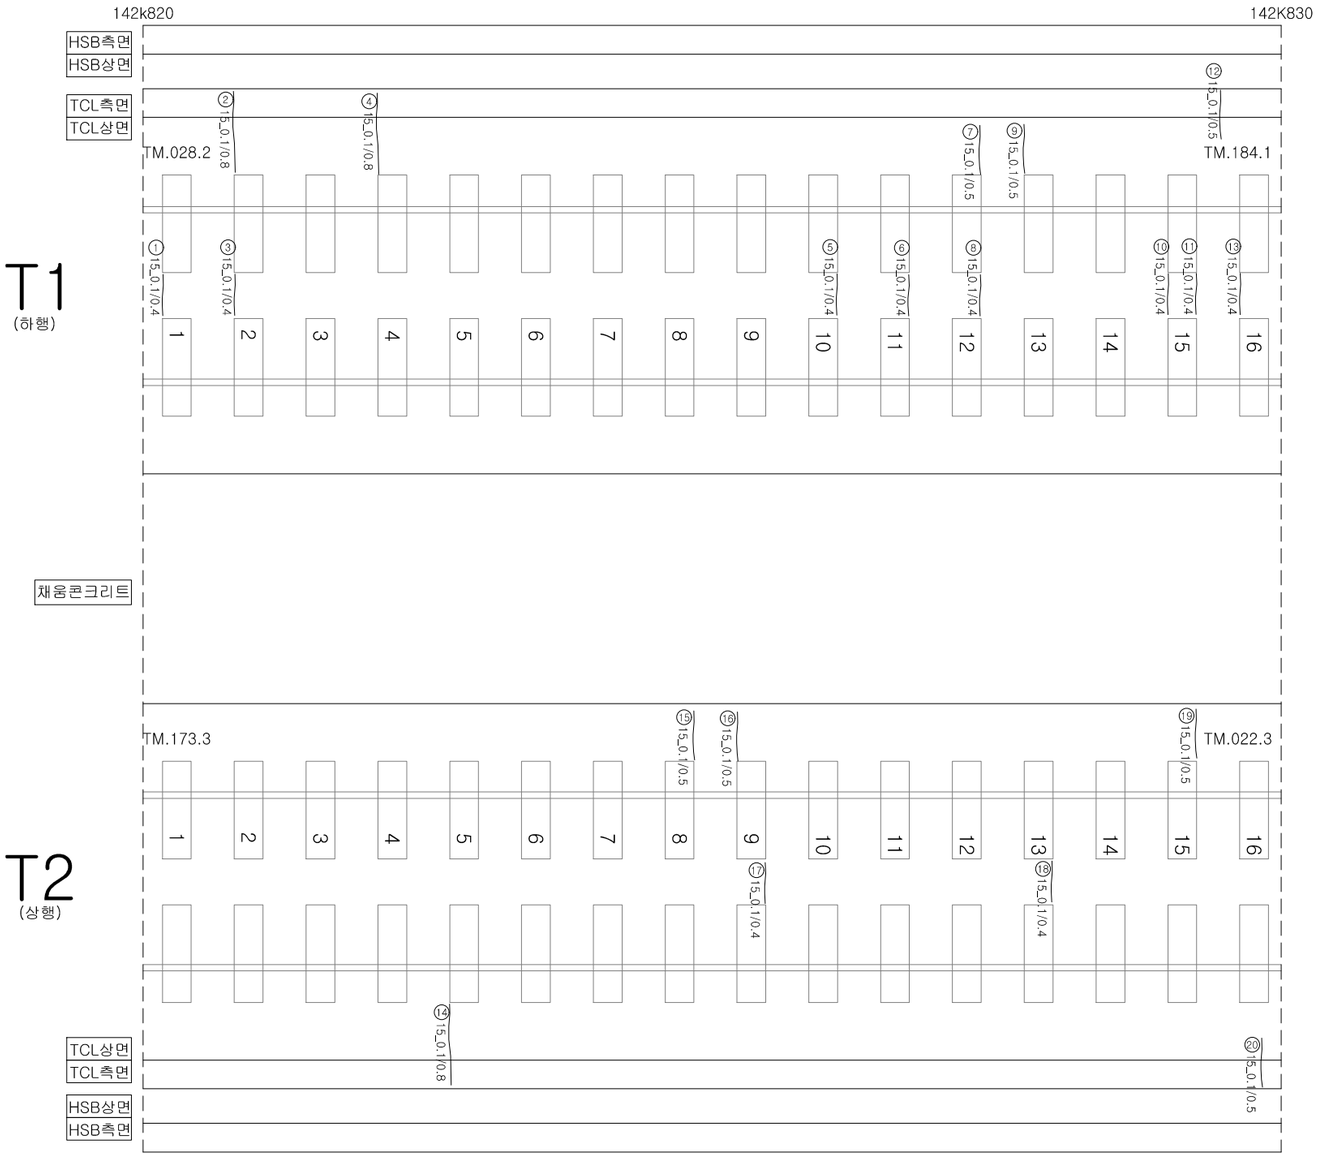
G70_입암고가_토공노반_119(142k820~142k830)

연번	손상	폭		연장		비고	연번	손상	폭		연장		비고
1	균열	0.1	mm	0.4	m								
2	균열	0.1	mm	0.8	m								
3	균열	0.1	mm	0.4	m								
4	균열	0.1	mm	0.8	m								
5	균열	0.1	mm	0.4	m								
6	균열	0.1	mm	0.4	m								
7	균열	0.1	mm	0.5	m								
8	균열	0.1	mm	0.4	m								
9	균열	0.1	mm	0.5	m								
10	균열	0.1	mm	0.4	m								
11	균열	0.1	mm	0.4	m								
12	균열	0.1	mm	0.5	m								
13	균열	0.1	mm	0.4	m								
14	균열	0.1	mm	0.8	m								
15	균열	0.1	mm	0.5	m								
16	균열	0.1	mm	0.5	m								
17	균열	0.1	mm	0.4	m								
18	균열	0.1	mm	0.4	m								
19	균열	0.1	mm	0.5	m								
20	균열	0.1	mm	0.5	m

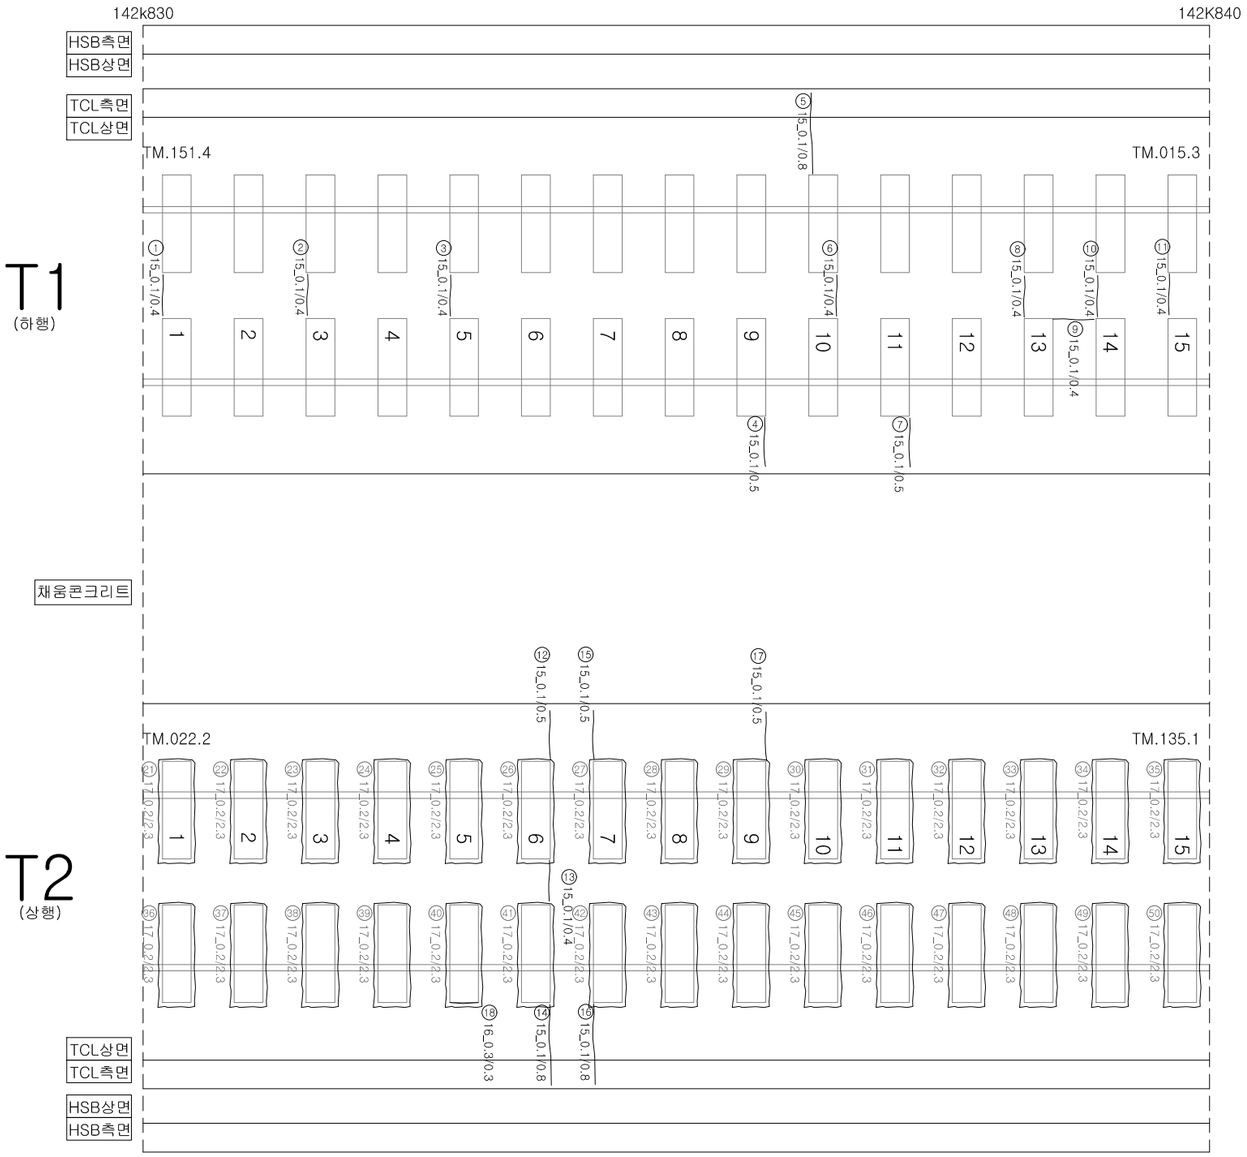
외관조사망도 번호
G70_입암고가_토공노반_120(142k830~142k840)

연번	손상	폭		연장		비고	연번	손상	폭		연장		비고
1	균열	0.1	㎜	0.4	m								
2	균열	0.1	㎜	0.4	m								
3	균열	0.1	㎜	0.4	m								
4	균열	0.1	㎜	0.5	m								
5	균열	0.1	㎜	0.8	m								
6	균열	0.1	㎜	0.4	m								
7	균열	0.1	㎜	0.5	m								
8	균열	0.1	㎜	0.4	m								
9	균열	0.1	㎜	0.4	m								
10	균열	0.1	㎜	0.4	m								
11	균열	0.1	㎜	0.4	m								
12	균열	0.1	㎜	0.5	m								
13	균열	0.1	㎜	0.4	m								
14	균열	0.1	㎜	0.8	m								
15	균열	0.1	㎜	0.5	m								
16	균열	0.1	㎜	0.8	m								
17	균열	0.1	㎜	0.5	m								
18	균열	0.3	㎜	0.3	m								
19	경계부 균열	0.2	㎜	2.3	m								
20	경계부 균열	0.2	㎜	2.3	m								
21	경계부 균열	0.2	㎜	2.3	m								
22	경계부 균열	0.2	㎜	2.3	m								
23	경계부 균열	0.2	㎜	2.3	m								
24	경계부 균열	0.2	㎜	2.3	m								
25	경계부 균열	0.2	㎜	2.3	m								
26	경계부 균열	0.2	㎜	2.3	m								
27	경계부 균열	0.2	㎜	2.3	m								
28	경계부 균열	0.2	㎜	2.3	m								
29	경계부 균열	0.2	㎜	2.3	m								
30	경계부 균열	0.2	㎜	2.3	m								
31	경계부 균열	0.2	㎜	2.3	m								
32	경계부 균열	0.2	㎜	2.3	m								
33	경계부 균열	0.2	㎜	2.3	m

34	경계부 균열	0.2	㎜	2.3	m								
35	경계부 균열	0.2	㎜	2.3	m								
36	경계부 균열	0.2	㎜	2.3	m								
37	경계부 균열	0.2	㎜	2.3	m								
38	경계부 균열	0.2	㎜	2.3	m								
39	경계부 균열	0.2	㎜	2.3	m								
40	경계부 균열	0.2	㎜	2.3	m								
41	경계부 균열	0.2	㎜	2.3	m								
42	경계부 균열	0.2	㎜	2.3	m								
43	경계부 균열	0.2	㎜	2.3	m								
44	경계부 균열	0.2	㎜	2.3	m								
45	경계부 균열	0.2	㎜	2.3	m								
46	경계부 균열	0.2	㎜	2.3	m								
47	경계부 균열	0.2	㎜	2.3	m								
48	경계부 균열	0.2	㎜	2.3	m

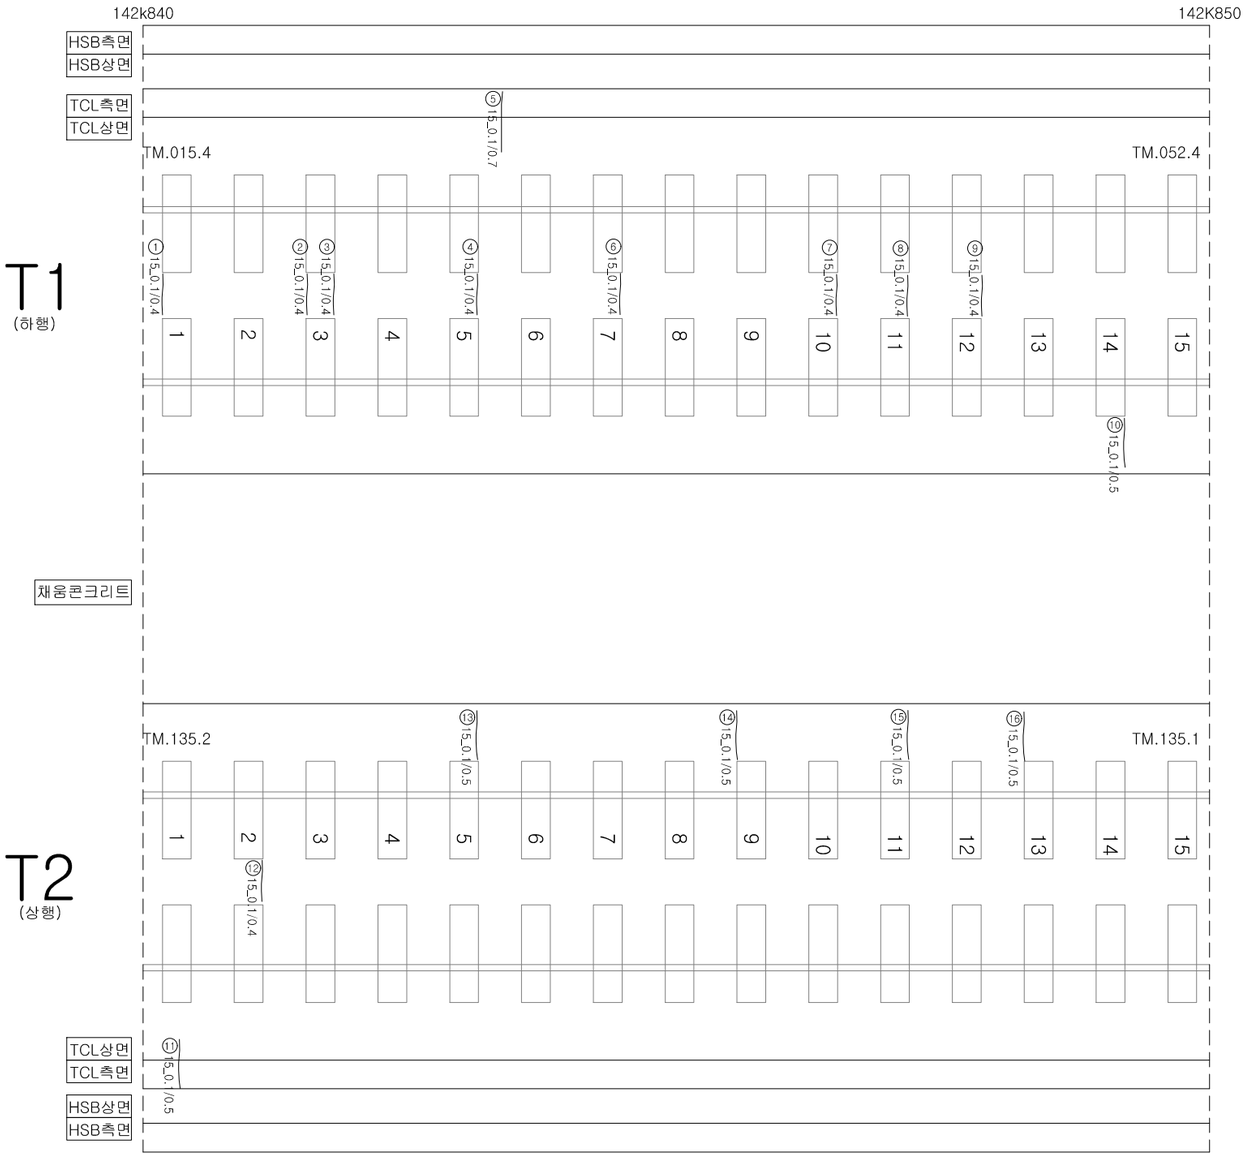
외관조사망도 번호
G70_입암고가_토공노반_121(142k840~142k850)

연번	손상	폭		연장		비고	연번	손상	폭		연장		비고
1	균열	0.1	mm	0.4	m								
2	균열	0.1	mm	0.4	m								
3	균열	0.1	mm	0.4	m								
4	균열	0.1	mm	0.4	m								
5	균열	0.1	mm	0.7	m								
6	균열	0.1	mm	0.4	m								
7	균열	0.1	mm	0.4	m								
8	균열	0.1	mm	0.4	m								
9	균열	0.1	mm	0.4	m								
10	균열	0.1	mm	0.5	m								
11	균열	0.1	mm	0.5	m								
12	균열	0.1	mm	0.4	m								
13	균열	0.1	mm	0.5	m								
14	균열	0.1	mm	0.5	m								
15	균열	0.1	mm	0.5	m								
16	균열	0.1	mm	0.5	m

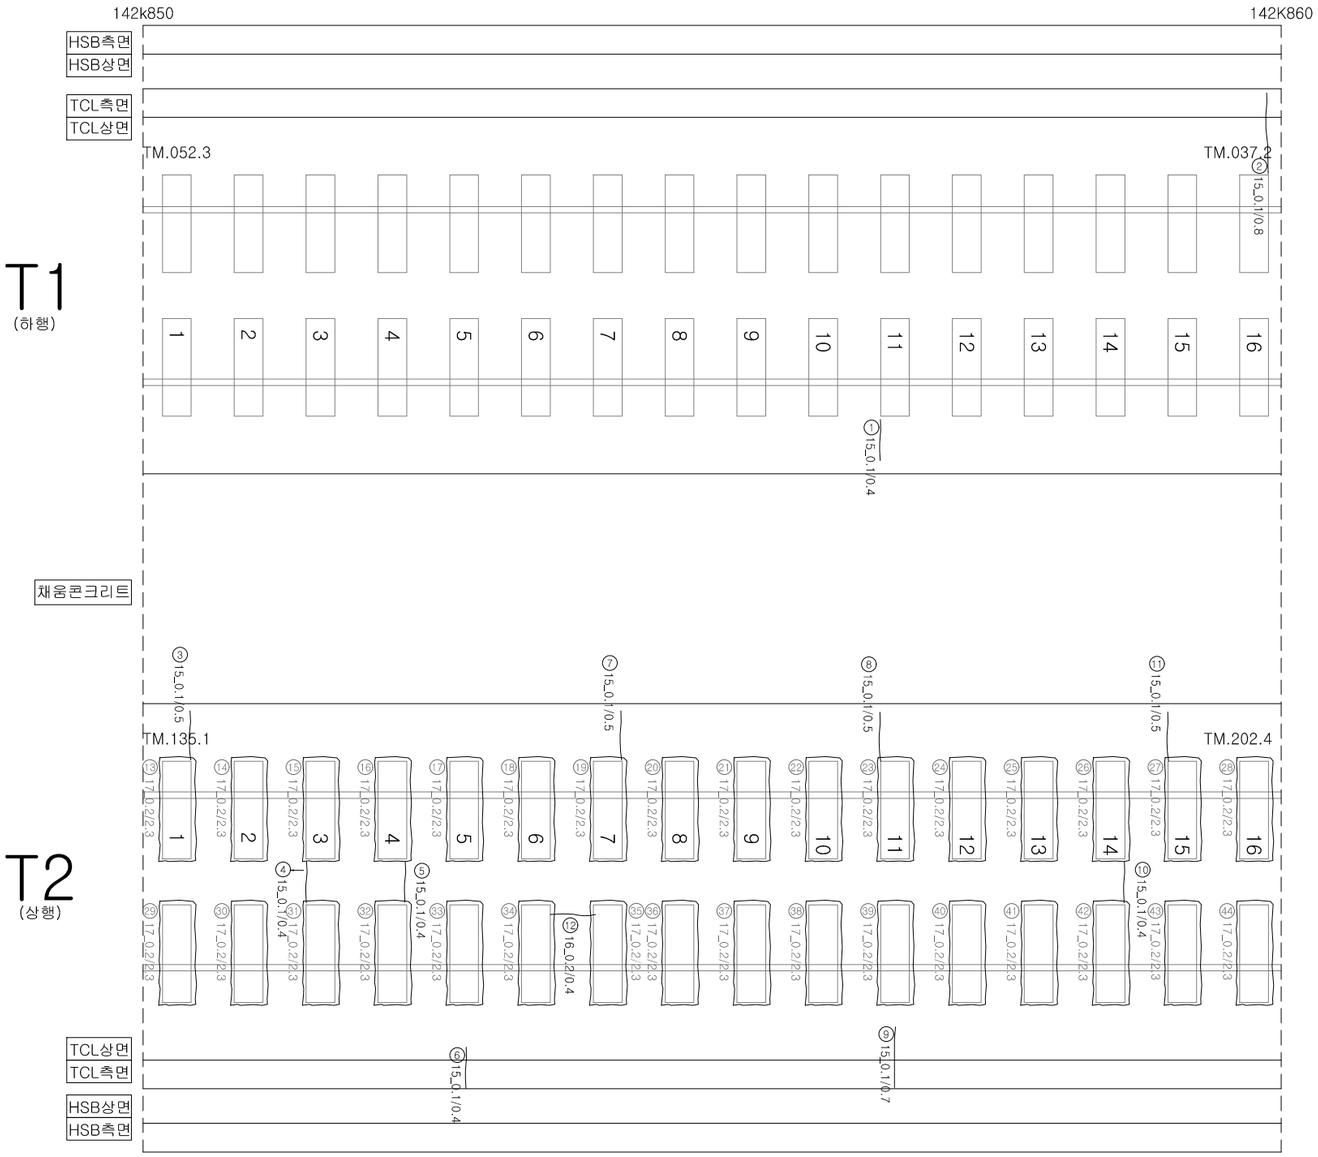
외관조사망도 번호
G70_입암고가_토공노반_122(142k850~142k860)

연번	손상	폭		연장		비고	연번	손상	폭		연장		비고
1	균열	0.1	㎜	0.4	m								
2	균열	0.1	㎜	0.8	m								
3	균열	0.1	㎜	0.5	m								
4	균열	0.1	㎜	0.4	m								
5	균열	0.1	㎜	0.4	m								
6	균열	0.1	㎜	0.4	m								
7	균열	0.1	㎜	0.5	m								
8	균열	0.1	㎜	0.5	m								
9	균열	0.1	㎜	0.7	m								
10	균열	0.1	㎜	0.4	m								
11	균열	0.1	㎜	0.5	m								
12	균열	0.2	㎜	0.4	m								
13	경계부 균열	0.2	㎜	2.3	m								
14	경계부 균열	0.2	㎜	2.3	m								
15	경계부 균열	0.2	㎜	2.3	m								
16	경계부 균열	0.2	㎜	2.3	m								
17	경계부 균열	0.2	㎜	2.3	m								
18	경계부 균열	0.2	㎜	2.3	m								
19	경계부 균열	0.2	㎜	2.3	m								
20	경계부 균열	0.2	㎜	2.3	m								
21	경계부 균열	0.2	㎜	2.3	m								
22	경계부 균열	0.2	㎜	2.3	m								
23	경계부 균열	0.2	㎜	2.3	m								
24	경계부 균열	0.2	㎜	2.3	m								
25	경계부 균열	0.2	㎜	2.3	m								
26	경계부 균열	0.2	㎜	2.3	m								
27	경계부 균열	0.2	㎜	2.3	m								
28	경계부 균열	0.2	㎜	2.3	m								
29	경계부 균열	0.2	㎜	2.3	m								
30	경계부 균열	0.2	㎜	2.3	m								
31	경계부 균열	0.2	㎜	2.3	m								
32	경계부 균열	0.2	㎜	2.3	m

33	경계부 균열	0.2	㎜	2.3	m								
34	경계부 균열	0.2	㎜	2.3	m								
35	경계부 균열	0.2	㎜	2.3	m								
36	경계부 균열	0.2	㎜	2.3	m								
37	경계부 균열	0.2	㎜	2.3	m								
38	경계부 균열	0.2	㎜	2.3	m								
39	경계부 균열	0.2	㎜	2.3	m								
40	경계부 균열	0.2	㎜	2.3	m								
41	경계부 균열	0.2	㎜	2.3	m								
42	경계부 균열	0.2	㎜	2.3	m								
43	경계부 균열	0.2	㎜	2.3	m								
44	경계부 균열	0.2	㎜	2.3	m

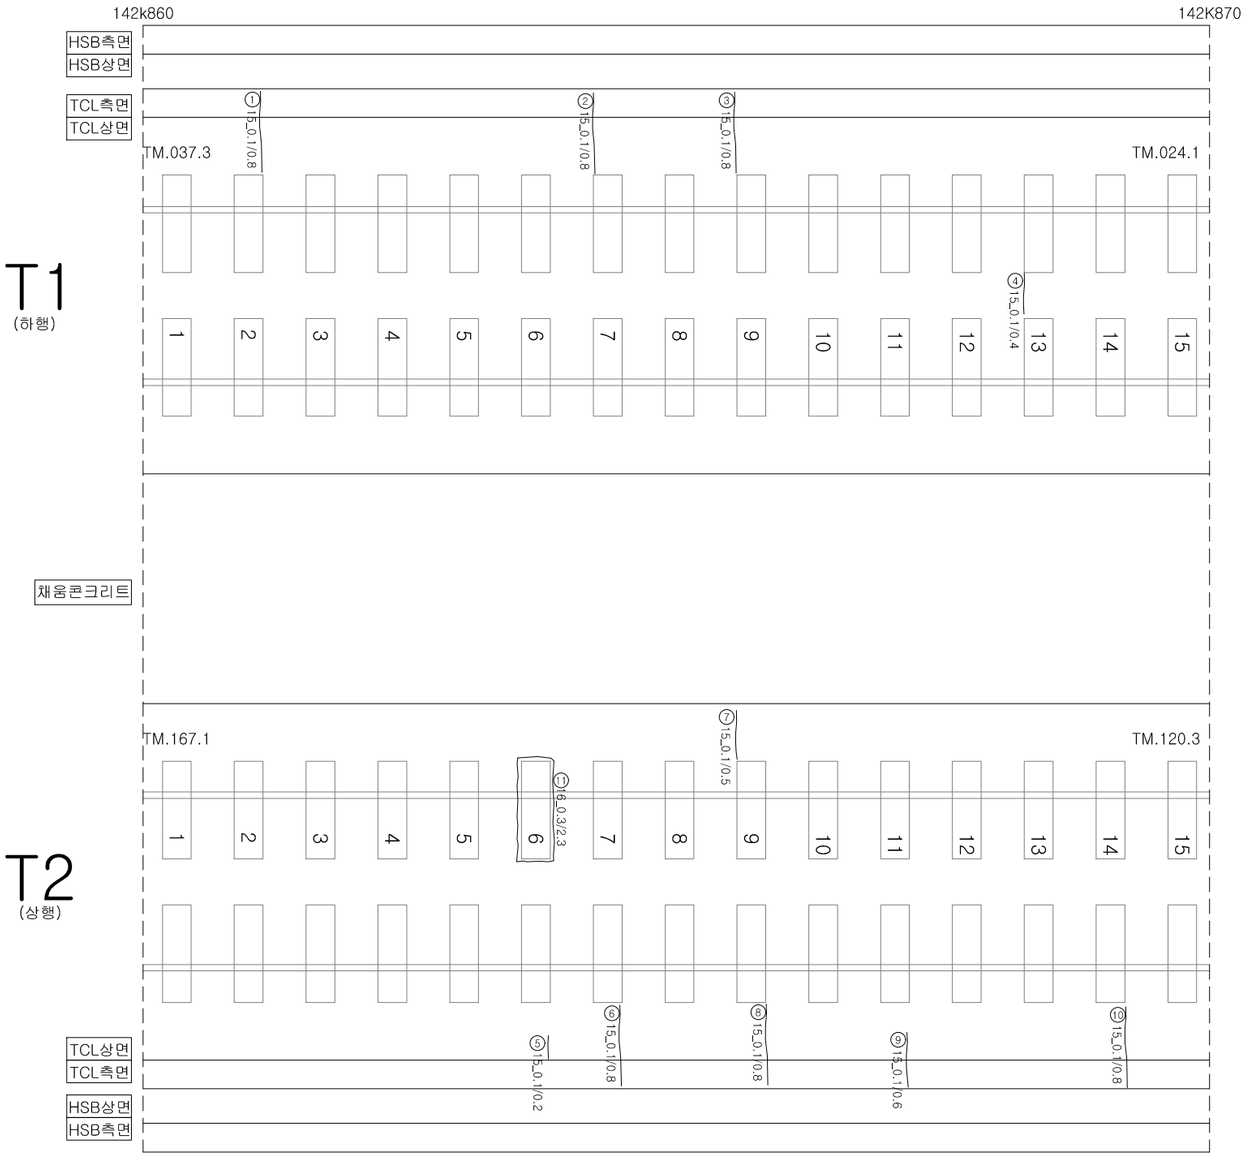
G70_입암고가_토공노반_123(142k860~142k870)

연번	손상	폭		연장		비고	연번	손상	폭		연장		비고
1	균열	0.1	㎜	0.8	m								
2	균열	0.1	㎜	0.8	m								
3	균열	0.1	㎜	0.8	m								
4	균열	0.1	㎜	0.4	m								
5	균열	0.1	㎜	0.2	m								
6	균열	0.1	㎜	0.8	m								
7	균열	0.1	㎜	0.5	m								
8	균열	0.1	㎜	0.8	m								
9	균열	0.1	㎜	0.6	m								
10	균열	0.1	㎜	0.8	m								
11	경계부 균열	0.3	㎜	2.3	m

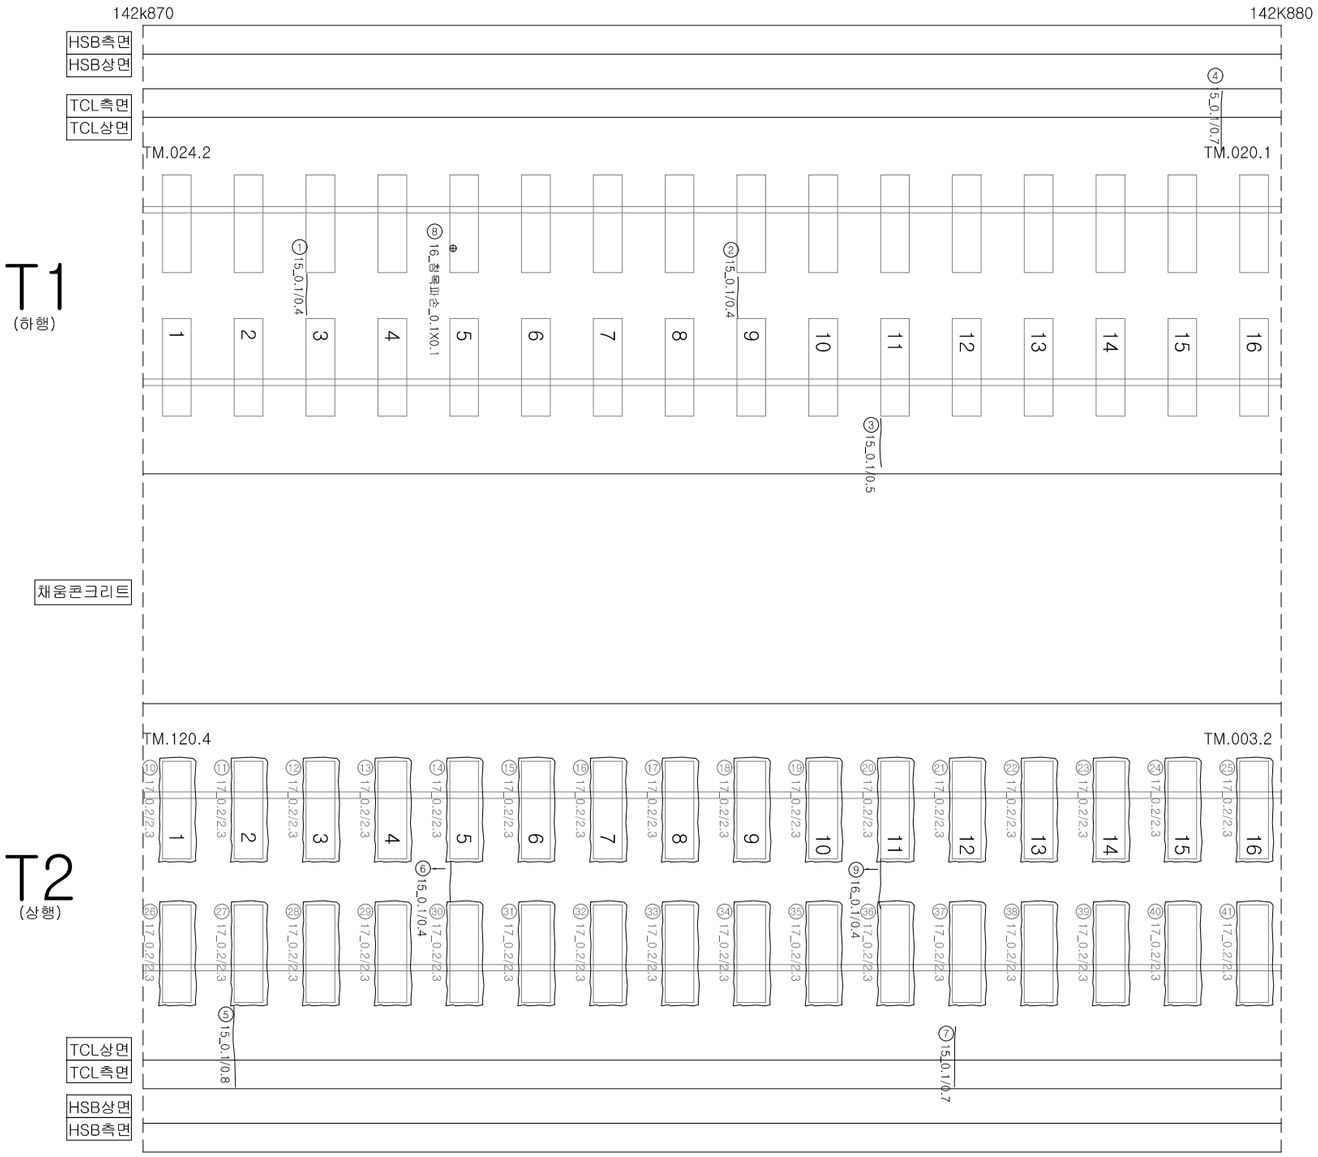
외관조사망도 번호
G70_입암고가_토공노반_124(142k870~142k880)

연번	손상	폭		연장		비고	연번	손상	폭		연장		비고
1	균열	0.1	㎜	0.4	m								
2	균열	0.1	㎜	0.4	m								
3	균열	0.1	㎜	0.5	m								
4	균열	0.1	㎜	0.7	m								
5	균열	0.1	㎜	0.8	m								
6	균열	0.1	㎜	0.4	m								
7	균열	0.1	㎜	0.7	m								
8	파손	0.1	m	0.1	m								
9	균열	0.1	㎜	0.4	m								
10	경계부 균열	0.2	㎜	2.3	m								
11	경계부 균열	0.2	㎜	2.3	m								
12	경계부 균열	0.2	㎜	2.3	m								
13	경계부 균열	0.2	㎜	2.3	m								
14	경계부 균열	0.2	㎜	2.3	m								
15	경계부 균열	0.2	㎜	2.3	m								
16	경계부 균열	0.2	㎜	2.3	m								
17	경계부 균열	0.2	㎜	2.3	m								
18	경계부 균열	0.2	㎜	2.3	m								
19	경계부 균열	0.2	㎜	2.3	m								
20	경계부 균열	0.2	㎜	2.3	m								
21	경계부 균열	0.2	㎜	2.3	m								
22	경계부 균열	0.2	㎜	2.3	m								
23	경계부 균열	0.2	㎜	2.3	m								
24	경계부 균열	0.2	㎜	2.3	m								
25	경계부 균열	0.2	㎜	2.3	m								
26	경계부 균열	0.2	㎜	2.3	m								
27	경계부 균열	0.2	㎜	2.3	m								
28	경계부 균열	0.2	㎜	2.3	m								
29	경계부 균열	0.2	㎜	2.3	m								
30	경계부 균열	0.2	㎜	2.3	m								
31	경계부 균열	0.2	㎜	2.3	m								
32	경계부 균열	0.2	㎜	2.3	m

33	경계부 균열	0.2	㎜	2.3	m								
34	경계부 균열	0.2	㎜	2.3	m								
35	경계부 균열	0.2	㎜	2.3	m								
36	경계부 균열	0.2	㎜	2.3	m								
37	경계부 균열	0.2	㎜	2.3	m								
38	경계부 균열	0.2	㎜	2.3	m								
39	경계부 균열	0.2	㎜	2.3	m								
40	경계부 균열	0.2	㎜	2.3	m								
41	경계부 균열	0.2	㎜	2.3	m

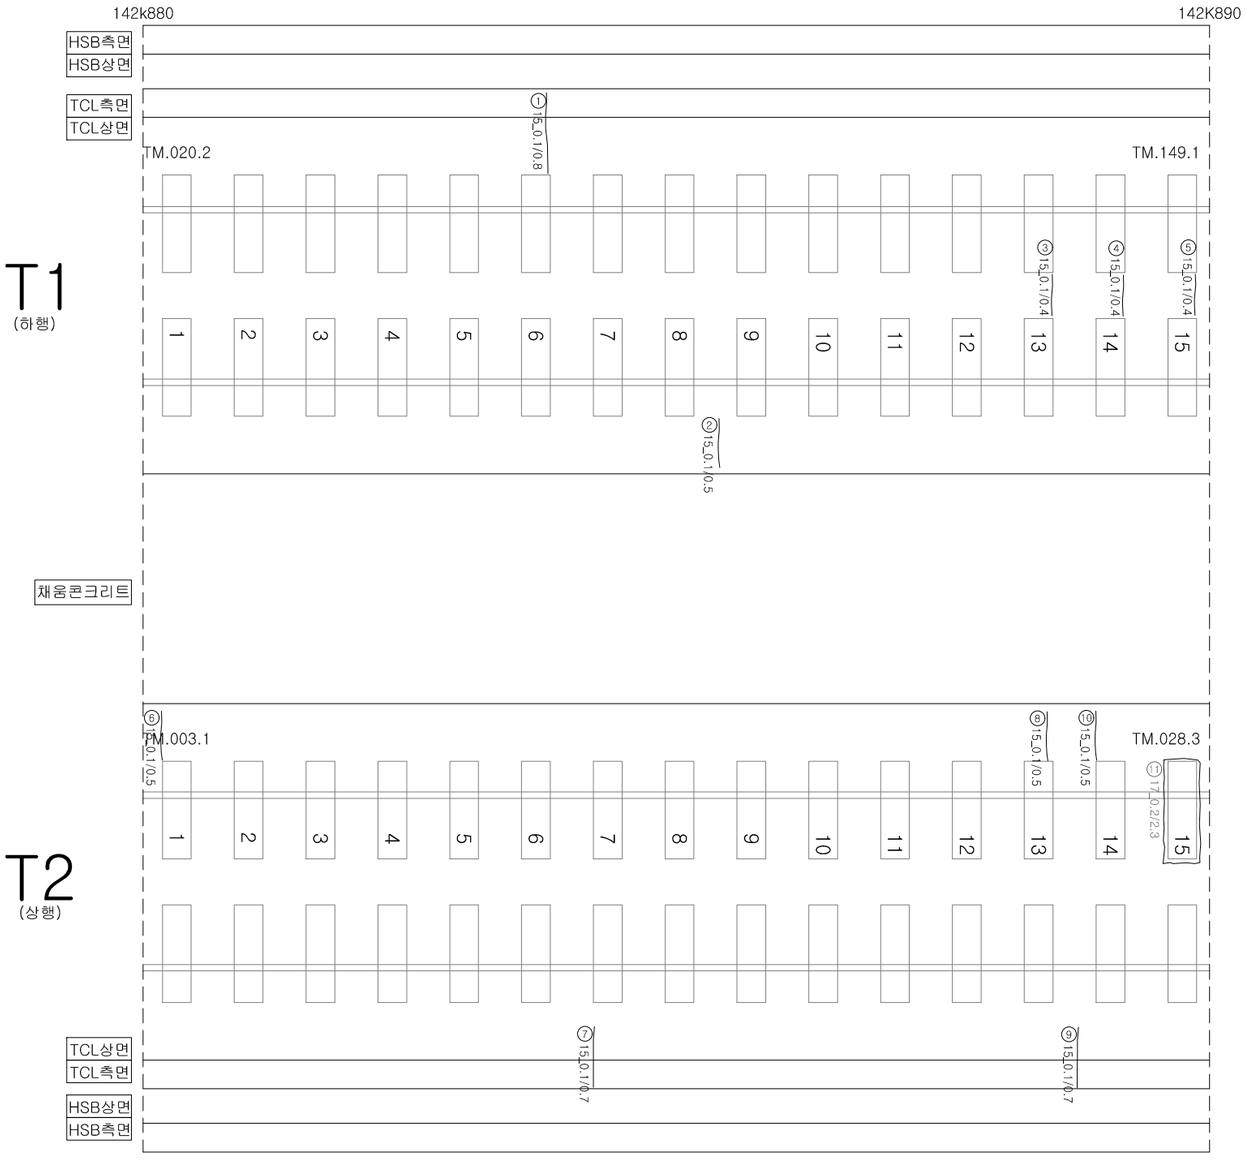
G70_입암고가_토공노반_125(142k880~142k890)

연번	손상	폭		연장		비고	연번	손상	폭		연장		비고
1	균열	0.1	㎜	0.8	m								
2	균열	0.1	㎜	0.5	m								
3	균열	0.1	㎜	0.4	m								
4	균열	0.1	㎜	0.4	m								
5	균열	0.1	㎜	0.4	m								
6	균열	0.1	㎜	0.5	m								
7	균열	0.1	㎜	0.7	m								
8	균열	0.1	㎜	0.5	m								
9	균열	0.1	㎜	0.7	m								
10	균열	0.1	㎜	0.5	m								
11	경계부 균열	0.2	㎜	2.3	m

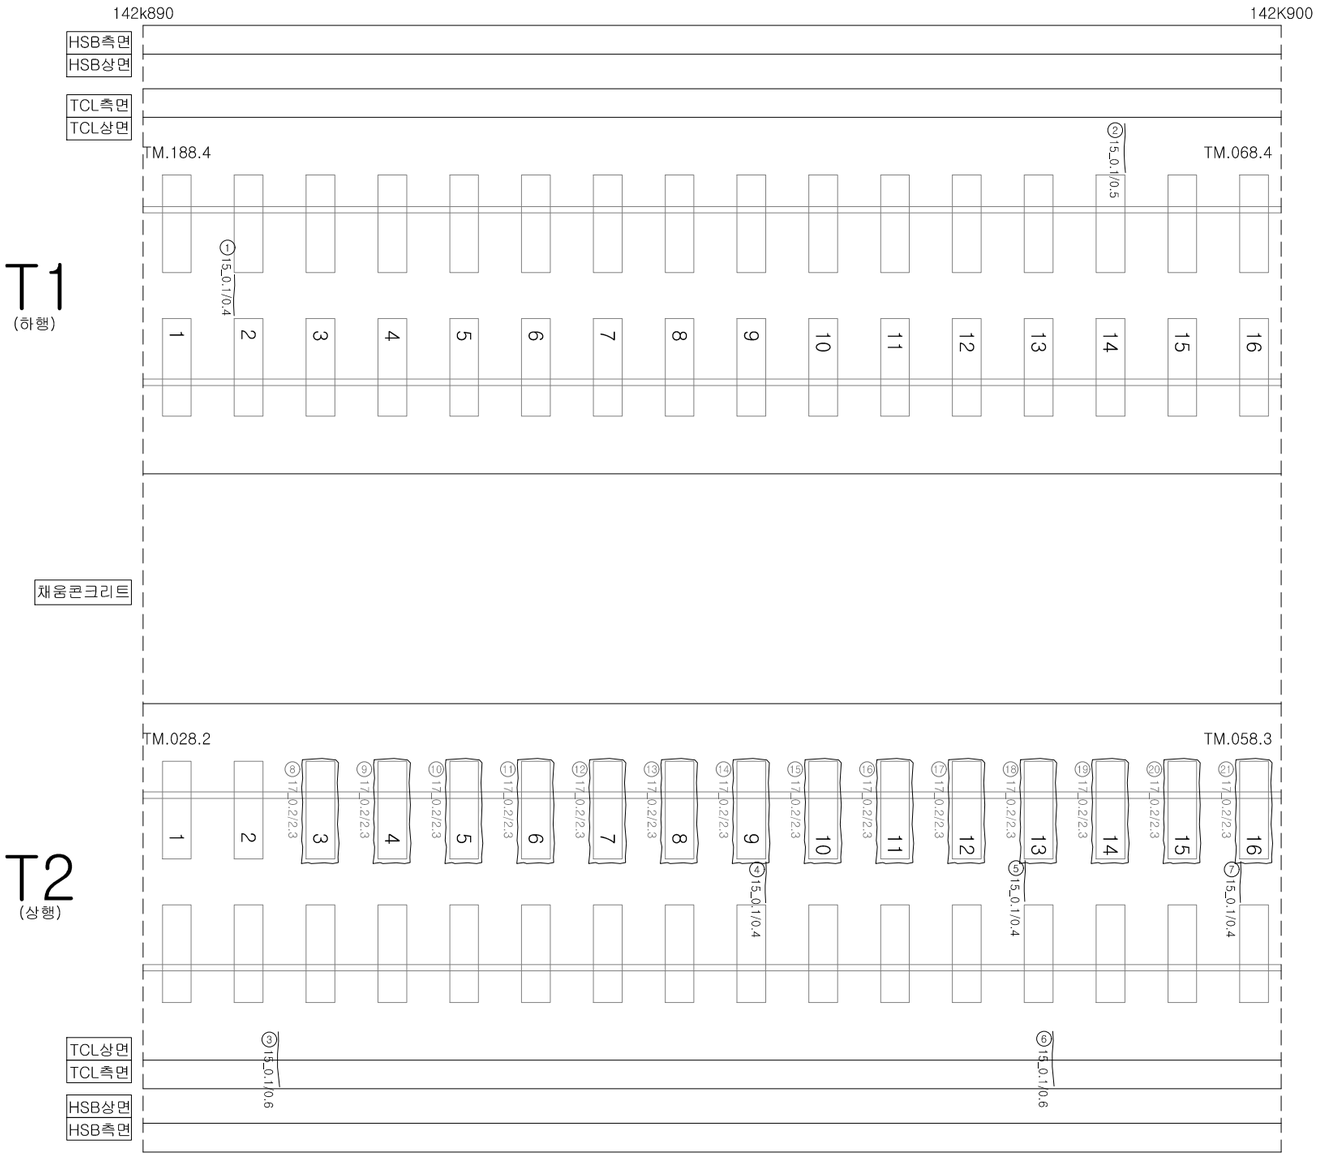
G70_입암고가_토공노반_126(142k890~142k900)

연번	손상	폭		연장		비고	연번	손상	폭		연장		비고
1	균열	0.1	㎜	0.4	m								
2	균열	0.1	㎜	0.5	m								
3	균열	0.1	㎜	0.6	m								
4	균열	0.1	㎜	0.4	m								
5	균열	0.1	㎜	0.4	m								
6	균열	0.1	㎜	0.6	m								
7	균열	0.1	㎜	0.4	m								
8	경계부 균열	0.2	㎜	2.3	m								
9	경계부 균열	0.2	㎜	2.3	m								
10	경계부 균열	0.2	㎜	2.3	m								
11	경계부 균열	0.2	㎜	2.3	m								
12	경계부 균열	0.2	㎜	2.3	m								
13	경계부 균열	0.2	㎜	2.3	m								
14	경계부 균열	0.2	㎜	2.3	m								
15	경계부 균열	0.2	㎜	2.3	m								
16	경계부 균열	0.2	㎜	2.3	m								
17	경계부 균열	0.2	㎜	2.3	m								
18	경계부 균열	0.2	㎜	2.3	m								
19	경계부 균열	0.2	㎜	2.3	m								
20	경계부 균열	0.2	㎜	2.3	m								
21	경계부 균열	0.2	㎜	2.3	m

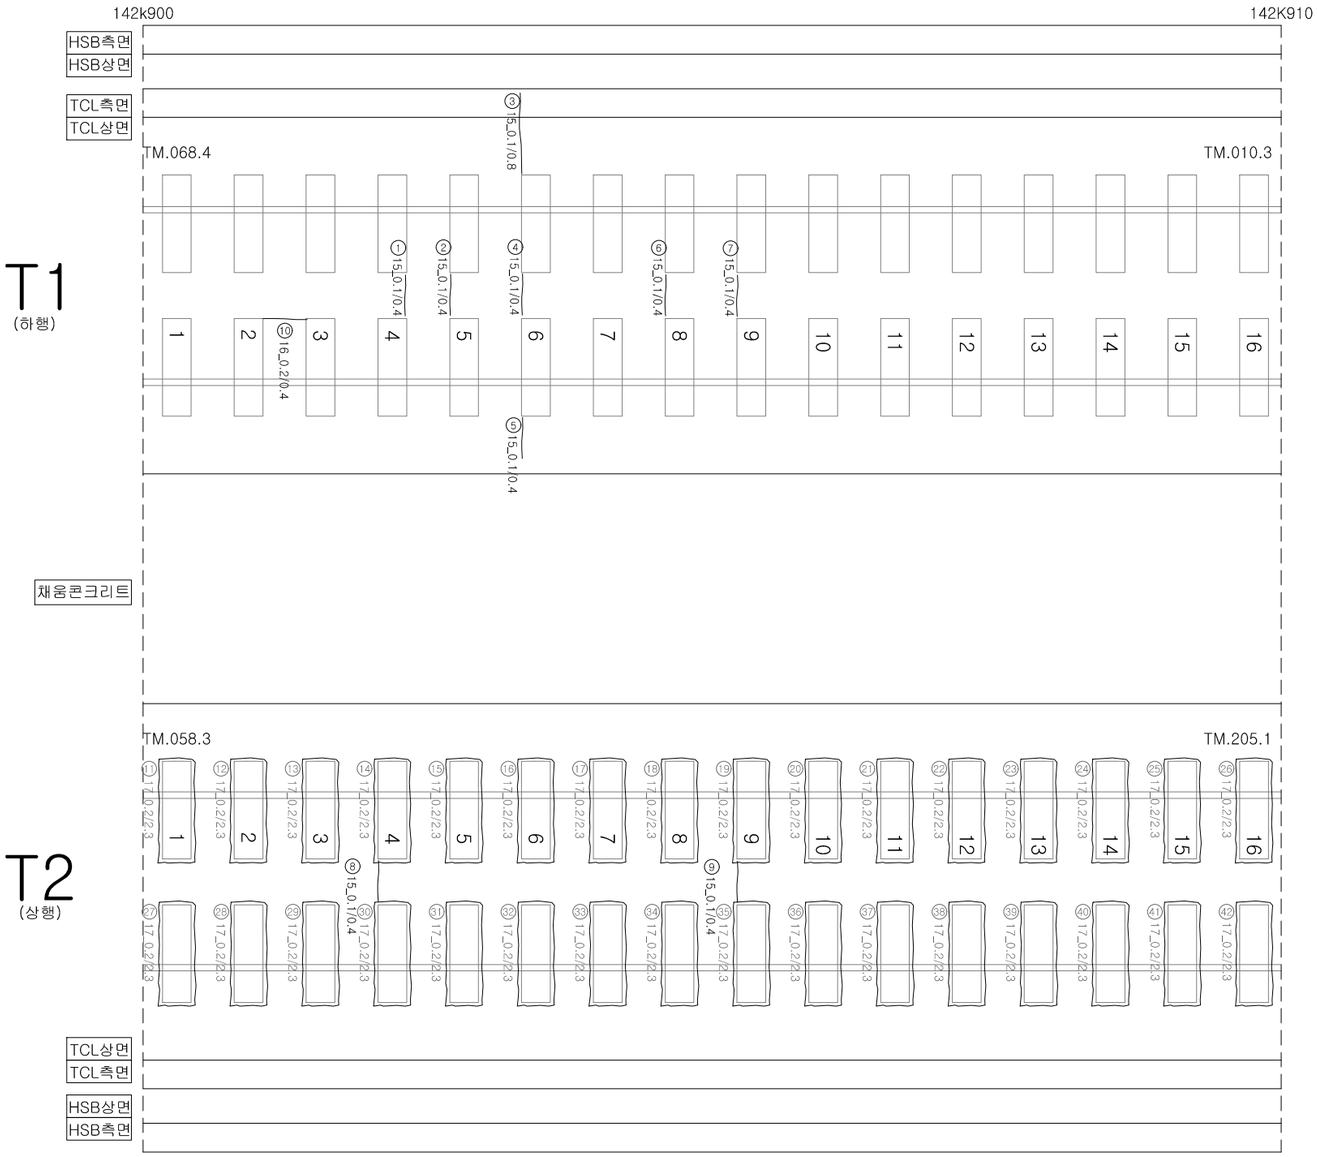
외관조사망도 번호
G70_입암고가_토공노반_127(142k900~142k910)

연번	손상	폭		연장		비고	연번	손상	폭		연장		비고
1	균열	0.1	mm	0.4	m								
2	균열	0.1	mm	0.4	m								
3	균열	0.1	mm	0.8	m								
4	균열	0.1	mm	0.4	m								
5	균열	0.1	mm	0.4	m								
6	균열	0.1	mm	0.4	m								
7	균열	0.1	mm	0.4	m								
8	균열	0.1	mm	0.4	m								
9	균열	0.1	mm	0.4	m								
10	균열	0.2	mm	0.4	m								
11	경계부 균열	0.2	mm	2.3	m								
12	경계부 균열	0.2	mm	2.3	m								
13	경계부 균열	0.2	mm	2.3	m								
14	경계부 균열	0.2	mm	2.3	m								
15	경계부 균열	0.2	mm	2.3	m								
16	경계부 균열	0.2	mm	2.3	m								
17	경계부 균열	0.2	mm	2.3	m								
18	경계부 균열	0.2	mm	2.3	m								
19	경계부 균열	0.2	mm	2.3	m								
20	경계부 균열	0.2	mm	2.3	m								
21	경계부 균열	0.2	mm	2.3	m								
22	경계부 균열	0.2	mm	2.3	m								
23	경계부 균열	0.2	mm	2.3	m								
24	경계부 균열	0.2	mm	2.3	m								
25	경계부 균열	0.2	mm	2.3	m								
26	경계부 균열	0.2	mm	2.3	m								
27	경계부 균열	0.2	mm	2.3	m								
28	경계부 균열	0.2	mm	2.3	m								
29	경계부 균열	0.2	mm	2.3	m								
30	경계부 균열	0.2	mm	2.3	m								
31	경계부 균열	0.2	mm	2.3	m

32	경계부 균열	0.2	mm	2.3	m								
33	경계부 균열	0.2	mm	2.3	m								
34	경계부 균열	0.2	mm	2.3	m								
35	경계부 균열	0.2	mm	2.3	m								
36	경계부 균열	0.2	mm	2.3	m								
37	경계부 균열	0.2	mm	2.3	m								
38	경계부 균열	0.2	mm	2.3	m								
39	경계부 균열	0.2	mm	2.3	m								
40	경계부 균열	0.2	mm	2.3	m								
41	경계부 균열	0.2	mm	2.3	m								
42	경계부 균열	0.2	mm	2.3	m
