8. G70_입암고가_토공노반

점검 일자	2017. 07.12~2017. 10.25
평균 기온	15.5 ~ 24.5℃

호남고속선 입암고가_토공노반_66(142.296~142.300km, L=4m)

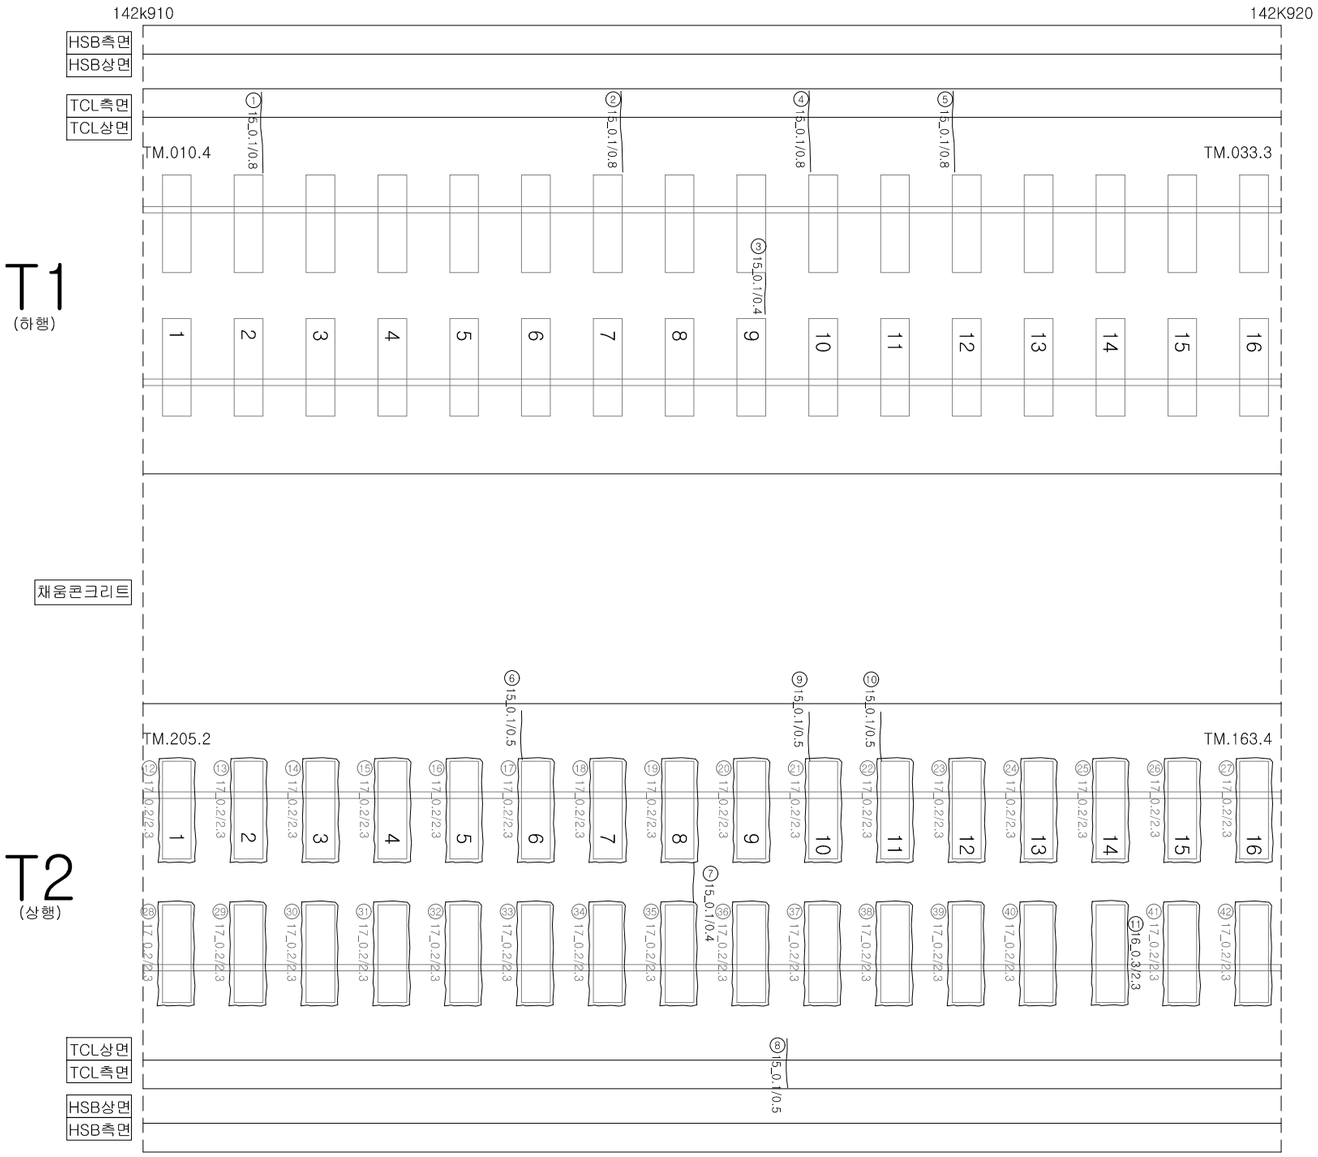
외관조사망도 번호
G70_입암고가_토공노반_128(142k910~142k920)

연번	손상	폭		연장		비고	연번	손상	폭		연장		비고
1	균열	0.1	㎜	0.8	m								
2	균열	0.1	㎜	0.8	m								
3	균열	0.1	㎜	0.4	m								
4	균열	0.1	㎜	0.8	m								
5	균열	0.1	㎜	0.8	m								
6	균열	0.1	㎜	0.5	m								
7	균열	0.1	㎜	0.4	m								
8	균열	0.1	㎜	0.5	m								
9	균열	0.1	㎜	0.5	m								
10	균열	0.1	㎜	0.5	m								
11	경계부 균열	0.3	㎜	2.3	m								
12	경계부 균열	0.2	㎜	2.3	m								
13	경계부 균열	0.2	㎜	2.3	m								
14	경계부 균열	0.2	㎜	2.3	m								
15	경계부 균열	0.2	㎜	2.3	m								
16	경계부 균열	0.2	㎜	2.3	m								
17	경계부 균열	0.2	㎜	2.3	m								
18	경계부 균열	0.2	㎜	2.3	m								
19	경계부 균열	0.2	㎜	2.3	m								
20	경계부 균열	0.2	㎜	2.3	m								
21	경계부 균열	0.2	㎜	2.3	m								
22	경계부 균열	0.2	㎜	2.3	m								
23	경계부 균열	0.2	㎜	2.3	m								
24	경계부 균열	0.2	㎜	2.3	m								
25	경계부 균열	0.2	㎜	2.3	m								
26	경계부 균열	0.2	㎜	2.3	m								
27	경계부 균열	0.2	㎜	2.3	m								
28	경계부 균열	0.2	㎜	2.3	m								
29	경계부 균열	0.2	㎜	2.3	m								
30	경계부 균열	0.2	㎜	2.3	m								
31	경계부 균열	0.2	㎜	2.3	m								
32	경계부 균열	0.2	㎜	2.3	m

33	경계부 균열	0.2	㎜	2.3	m								
34	경계부 균열	0.2	㎜	2.3	m								
35	경계부 균열	0.2	㎜	2.3	m								
36	경계부 균열	0.2	㎜	2.3	m								
37	경계부 균열	0.2	㎜	2.3	m								
38	경계부 균열	0.2	㎜	2.3	m								
39	경계부 균열	0.2	㎜	2.3	m								
40	경계부 균열	0.2	㎜	2.3	m								
41	경계부 균열	0.2	㎜	2.3	m								
42	경계부 균열	0.2	㎜	2.3	m

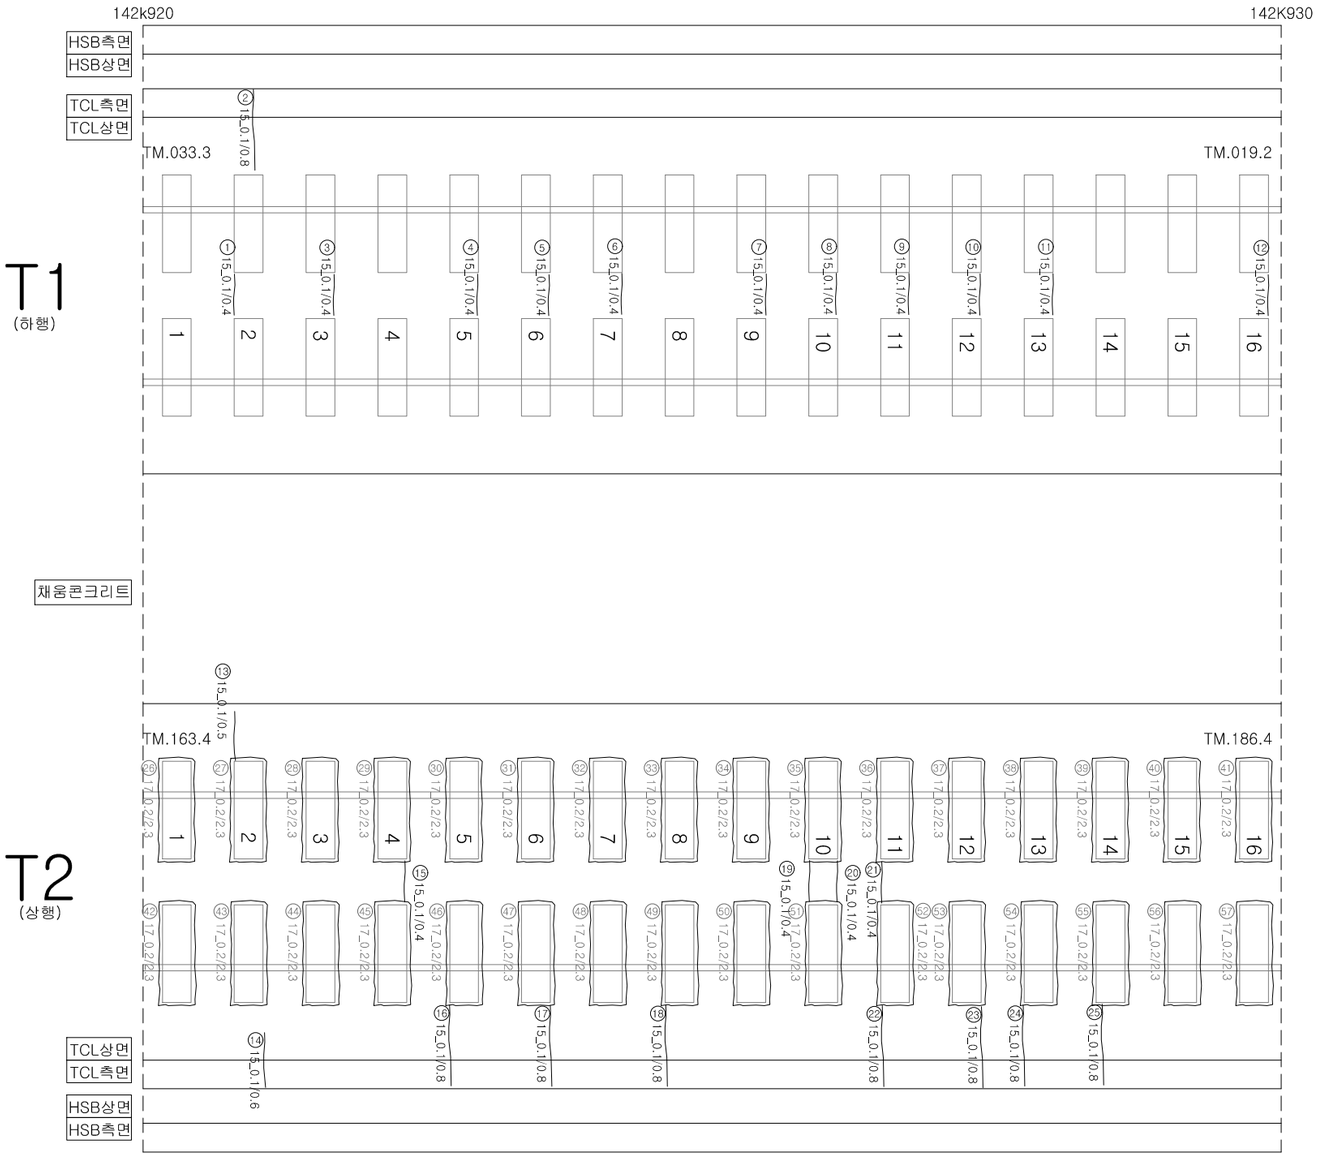
외관조사망도 번호
G70_입암고가_토공노반_129(142k920~142k930)

연번	손상	폭		연장		비고	연번	손상	폭		연장		비고
1	균열	0.1	㎜	0.4	m		56	경계부 균열	0.2	㎜	2.3	m	
2	균열	0.1	㎜	0.8	m		57	경계부 균열	0.2	㎜	2.3	m	
3	균열	0.1	㎜	0.4	m								
4	균열	0.1	㎜	0.4	m								
5	균열	0.1	㎜	0.4	m								
6	균열	0.1	㎜	0.4	m								
7	균열	0.1	㎜	0.4	m								
8	균열	0.1	㎜	0.4	m								
9	균열	0.1	㎜	0.4	m								
10	균열	0.1	㎜	0.4	m								
11	균열	0.1	㎜	0.4	m								
12	균열	0.1	㎜	0.4	m								
13	균열	0.1	㎜	0.5	m								
14	균열	0.1	㎜	0.6	m								
15	균열	0.1	㎜	0.4	m								
16	균열	0.1	㎜	0.8	m								
17	균열	0.1	㎜	0.8	m								
18	균열	0.1	㎜	0.8	m								
19	균열	0.1	㎜	0.4	m								
20	균열	0.1	㎜	0.4	m								
21	균열	0.1	㎜	0.4	m								
22	균열	0.1	㎜	0.8	m								
23	균열	0.1	㎜	0.8	m								
24	균열	0.1	㎜	0.8	m								
25	균열	0.1	㎜	0.8	m								
26	경계부 균열	0.2	㎜	2.3	m								
27	경계부 균열	0.2	㎜	2.3	m								
28	경계부 균열	0.2	㎜	2.3	m								
29	경계부 균열	0.2	㎜	2.3	m								
30	경계부 균열	0.2	㎜	2.3	m								
31	경계부 균열	0.2	㎜	2.3	m								
32	경계부 균열	0.2	㎜	2.3	m								
33	경계부 균열	0.2	㎜	2.3	m

34	경계부 균열	0.2	㎜	2.3	m								
35	경계부 균열	0.2	㎜	2.3	m								
36	경계부 균열	0.2	㎜	2.3	m								
37	경계부 균열	0.2	㎜	2.3	m								
38	경계부 균열	0.2	㎜	2.3	m								
39	경계부 균열	0.2	㎜	2.3	m								
40	경계부 균열	0.2	㎜	2.3	m								
41	경계부 균열	0.2	㎜	2.3	m								
42	경계부 균열	0.2	㎜	2.3	m								
43	경계부 균열	0.2	㎜	2.3	m								
44	경계부 균열	0.2	㎜	2.3	m								
45	경계부 균열	0.2	㎜	2.3	m								
46	경계부 균열	0.2	㎜	2.3	m								
47	경계부 균열	0.2	㎜	2.3	m								
48	경계부 균열	0.2	㎜	2.3	m								
49	경계부 균열	0.2	㎜	2.3	m								
50	경계부 균열	0.2	㎜	2.3	m								
51	경계부 균열	0.2	㎜	2.3	m								
52	경계부 균열	0.2	㎜	2.3	m								
53	경계부 균열	0.2	㎜	2.3	m								
54	경계부 균열	0.2	㎜	2.3	m								
55	경계부 균열	0.2	㎜	2.3	m

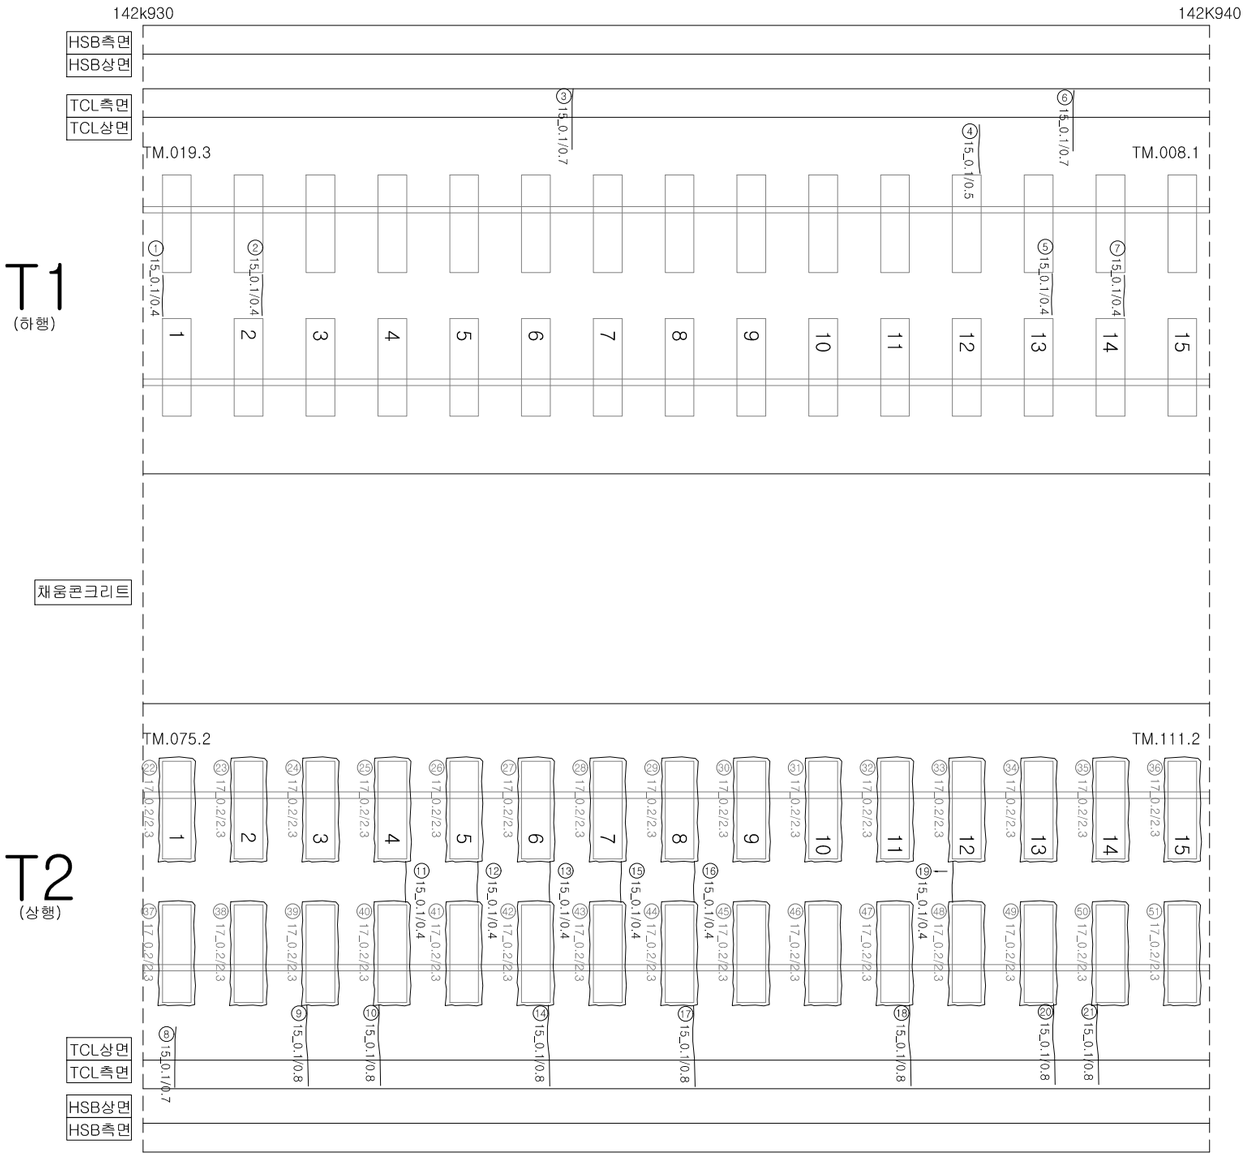
G70_입암고가_토공노반_130(142k930~142k940)

연번	손상	폭		연장		비고	연번	손상	폭		연장		비고
1	균열	0.1	mm	0.4	m								
2	균열	0.1	mm	0.4	m								
3	균열	0.1	mm	0.7	m								
4	균열	0.1	mm	0.5	m								
5	균열	0.1	mm	0.4	m								
6	균열	0.1	mm	0.7	m								
7	균열	0.1	mm	0.4	m								
8	균열	0.1	mm	0.7	m								
9	균열	0.1	mm	0.8	m								
10	균열	0.1	mm	0.8	m								
11	균열	0.1	mm	0.4	m								
12	균열	0.1	mm	0.4	m								
13	균열	0.1	mm	0.4	m								
14	균열	0.1	mm	0.8	m								
15	균열	0.1	mm	0.4	m								
16	균열	0.1	mm	0.4	m								
17	균열	0.1	mm	0.8	m								
18	균열	0.1	mm	0.8	m								
19	균열	0.1	mm	0.4	m								
20	균열	0.1	mm	0.8	m								
21	균열	0.1	mm	0.8	m								
22	경계부 균열	0.2	mm	2.3	m								
23	경계부 균열	0.2	mm	2.3	m								
24	경계부 균열	0.2	mm	2.3	m								
25	경계부 균열	0.2	mm	2.3	m								
26	경계부 균열	0.2	mm	2.3	m								
27	경계부 균열	0.2	mm	2.3	m								
28	경계부 균열	0.2	mm	2.3	m								
29	경계부 균열	0.2	mm	2.3	m								
30	경계부 균열	0.2	mm	2.3	m								
31	경계부 균열	0.2	mm	2.3	m								
32	경계부 균열	0.2	mm	2.3	m								
33	경계부 균열	0.2	mm	2.3	m

34	경계부 균열	0.2	mm	2.3	m								
35	경계부 균열	0.2	mm	2.3	m								
36	경계부 균열	0.2	mm	2.3	m								
37	경계부 균열	0.2	mm	2.3	m								
38	경계부 균열	0.2	mm	2.3	m								
39	경계부 균열	0.2	mm	2.3	m								
40	경계부 균열	0.2	mm	2.3	m								
41	경계부 균열	0.2	mm	2.3	m								
42	경계부 균열	0.2	mm	2.3	m								
43	경계부 균열	0.2	mm	2.3	m								
44	경계부 균열	0.2	mm	2.3	m								
45	경계부 균열	0.2	mm	2.3	m								
46	경계부 균열	0.2	mm	2.3	m								
47	경계부 균열	0.2	mm	2.3	m								
48	경계부 균열	0.2	mm	2.3	m								
49	경계부 균열	0.2	mm	2.3	m								
50	경계부 균열	0.2	mm	2.3	m								
51	경계부 균열	0.2	mm	2.3	m

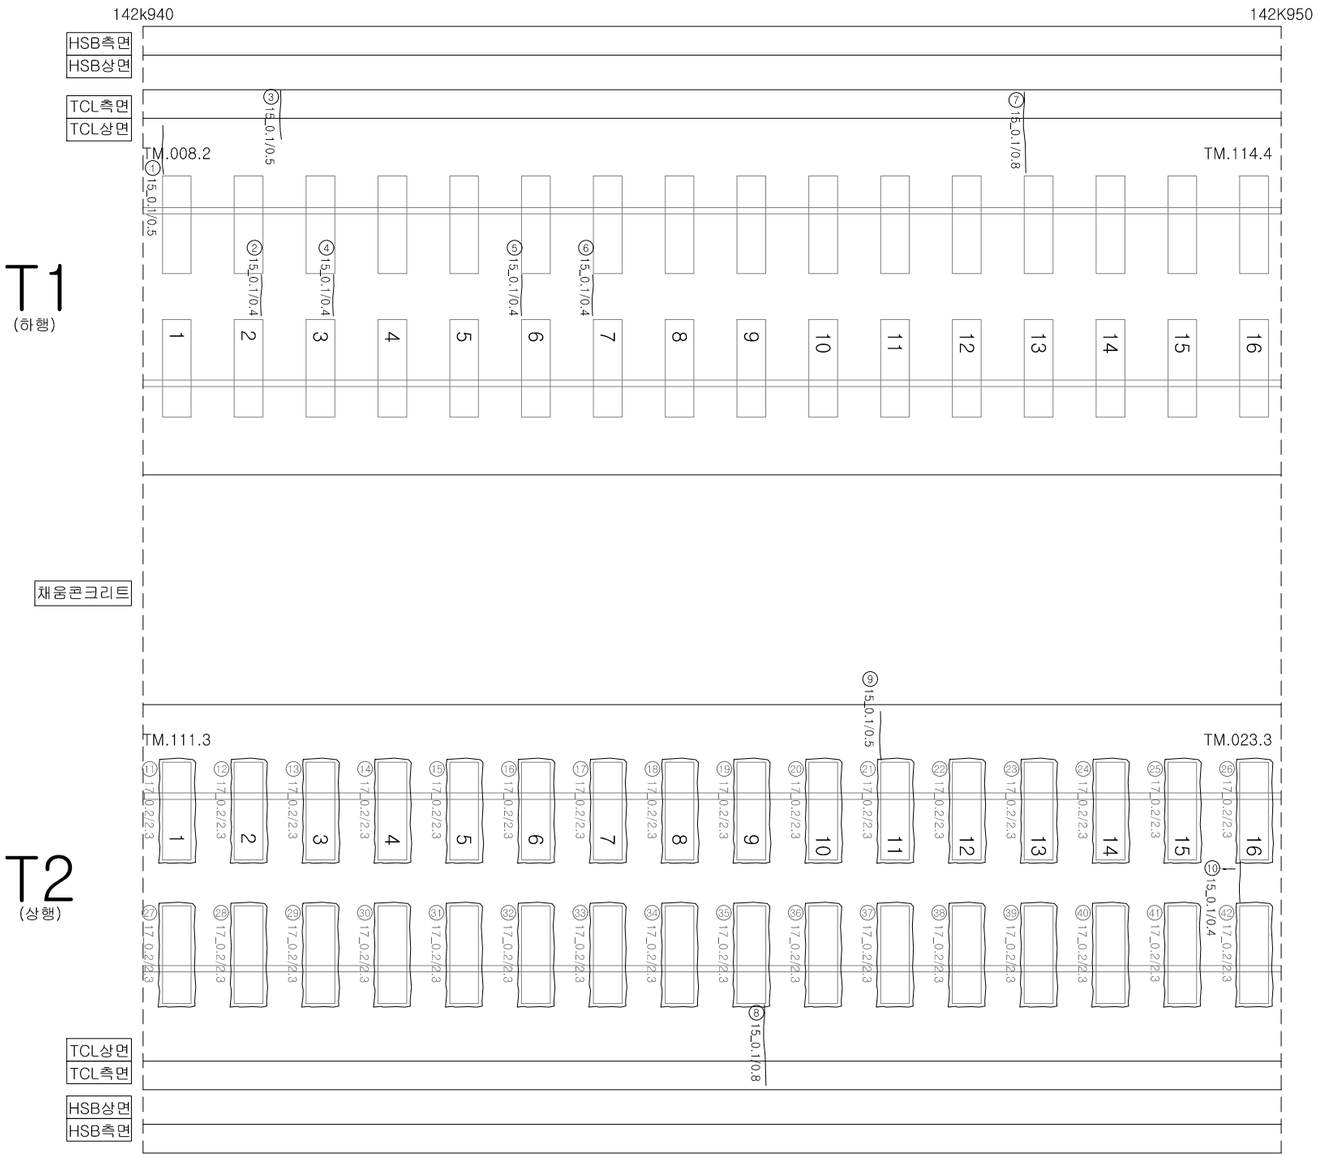
외관조사망도 번호
G70_입암고가_토공노반_131(142k940~142k950)

연번	손상	폭		연장		비고	연번	손상	폭		연장		비고
1	균열	0.1	㎜	0.5	m								
2	균열	0.1	㎜	0.4	m								
3	균열	0.1	㎜	0.5	m								
4	균열	0.1	㎜	0.4	m								
5	균열	0.1	㎜	0.4	m								
6	균열	0.1	㎜	0.4	m								
7	균열	0.1	㎜	0.8	m								
8	균열	0.1	㎜	0.8	m								
9	균열	0.1	㎜	0.5	m								
10	균열	0.1	㎜	0.4	m								
11	경계부 균열	0.2	㎜	2.3	m								
12	경계부 균열	0.2	㎜	2.3	m								
13	경계부 균열	0.2	㎜	2.3	m								
14	경계부 균열	0.2	㎜	2.3	m								
15	경계부 균열	0.2	㎜	2.3	m								
16	경계부 균열	0.2	㎜	2.3	m								
17	경계부 균열	0.2	㎜	2.3	m								
18	경계부 균열	0.2	㎜	2.3	m								
19	경계부 균열	0.2	㎜	2.3	m								
20	경계부 균열	0.2	㎜	2.3	m								
21	경계부 균열	0.2	㎜	2.3	m								
22	경계부 균열	0.2	㎜	2.3	m								
23	경계부 균열	0.2	㎜	2.3	m								
24	경계부 균열	0.2	㎜	2.3	m								
25	경계부 균열	0.2	㎜	2.3	m								
26	경계부 균열	0.2	㎜	2.3	m								
27	경계부 균열	0.2	㎜	2.3	m								
28	경계부 균열	0.2	㎜	2.3	m								
29	경계부 균열	0.2	㎜	2.3	m								
30	경계부 균열	0.2	㎜	2.3	m								
31	경계부 균열	0.2	㎜	2.3	m								
32	경계부 균열	0.2	㎜	2.3	m

33	경계부 균열	0.2	㎜	2.3	m								
34	경계부 균열	0.2	㎜	2.3	m								
35	경계부 균열	0.2	㎜	2.3	m								
36	경계부 균열	0.2	㎜	2.3	m								
37	경계부 균열	0.2	㎜	2.3	m								
38	경계부 균열	0.2	㎜	2.3	m								
39	경계부 균열	0.2	㎜	2.3	m								
40	경계부 균열	0.2	㎜	2.3	m								
41	경계부 균열	0.2	㎜	2.3	m								
42	경계부 균열	0.2	㎜	2.3	m

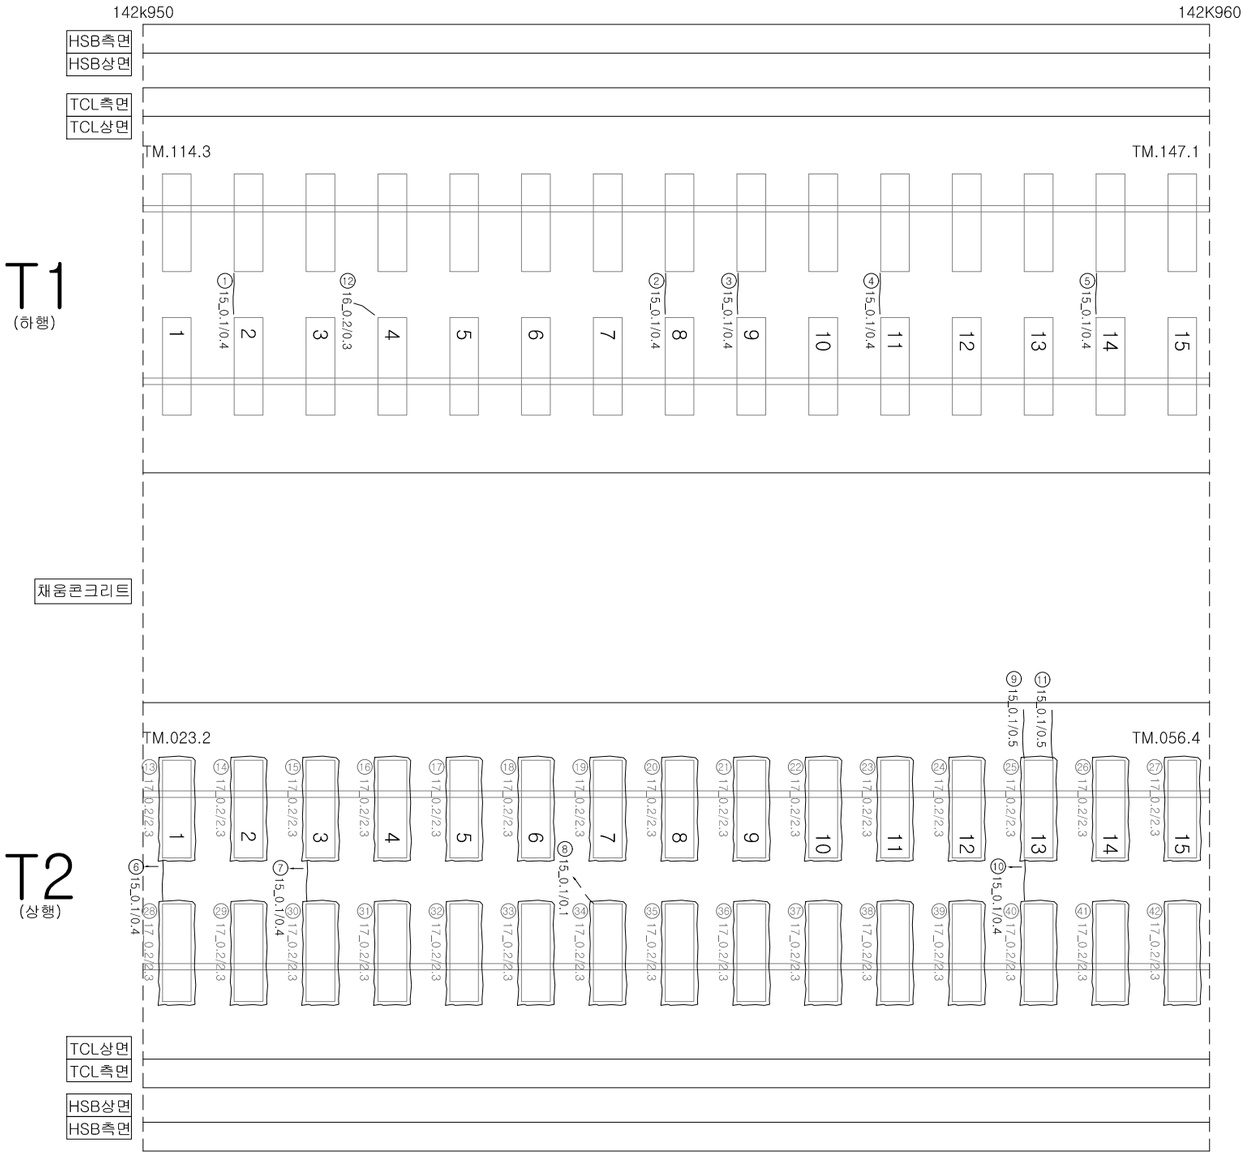
외관조사망도 번호
G70_입암고가_토공노반_132(142k950~142k960)

연번	손상	폭		연장		비고	연번	손상	폭		연장		비고
1	균열	0.1	mm	0.4	m								
2	균열	0.1	mm	0.4	m								
3	균열	0.1	mm	0.4	m								
4	균열	0.1	mm	0.4	m								
5	균열	0.1	mm	0.4	m								
6	균열	0.1	mm	0.4	m								
7	균열	0.1	mm	0.4	m								
8	균열	0.1	mm	0.1	m								
9	균열	0.1	mm	0.5	m								
10	균열	0.1	mm	0.4	m								
11	균열	0.1	mm	0.5	m								
12	균열	0.2	mm	0.3	m								
13	경계부 균열	0.2	mm	2.3	m								
14	경계부 균열	0.2	mm	2.3	m								
15	경계부 균열	0.2	mm	2.3	m								
16	경계부 균열	0.2	mm	2.3	m								
17	경계부 균열	0.2	mm	2.3	m								
18	경계부 균열	0.2	mm	2.3	m								
19	경계부 균열	0.2	mm	2.3	m								
20	경계부 균열	0.2	mm	2.3	m								
21	경계부 균열	0.2	mm	2.3	m								
22	경계부 균열	0.2	mm	2.3	m								
23	경계부 균열	0.2	mm	2.3	m								
24	경계부 균열	0.2	mm	2.3	m								
25	경계부 균열	0.2	mm	2.3	m								
26	경계부 균열	0.2	mm	2.3	m								
27	경계부 균열	0.2	mm	2.3	m								
28	경계부 균열	0.2	mm	2.3	m								
29	경계부 균열	0.2	mm	2.3	m								
30	경계부 균열	0.2	mm	2.3	m								
31	경계부 균열	0.2	mm	2.3	m

32	경계부 균열	0.2	mm	2.3	m								
33	경계부 균열	0.2	mm	2.3	m								
34	경계부 균열	0.2	mm	2.3	m								
35	경계부 균열	0.2	mm	2.3	m								
36	경계부 균열	0.2	mm	2.3	m								
37	경계부 균열	0.2	mm	2.3	m								
38	경계부 균열	0.2	mm	2.3	m								
39	경계부 균열	0.2	mm	2.3	m								
40	경계부 균열	0.2	mm	2.3	m								
41	경계부 균열	0.2	mm	2.3	m								
42	경계부 균열	0.2	mm	2.3	m

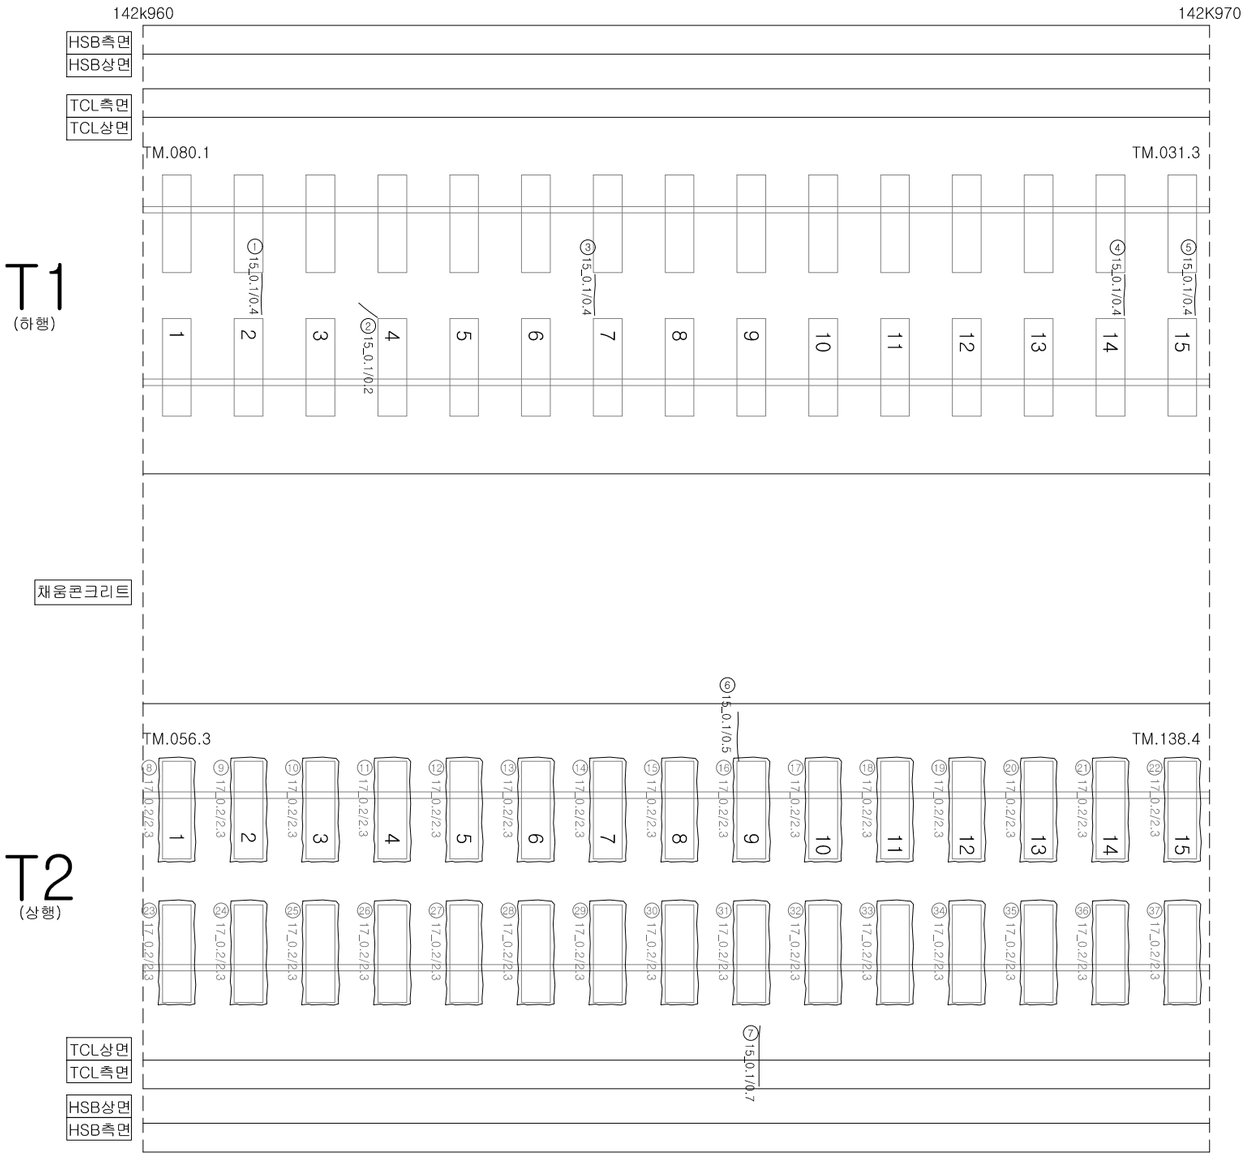
외관조사망도 번호
G70_입암고가_토공노반_133(142k960~142k970)

연번	손상	폭		연장		비고	연번	손상	폭		연장		비고
1	균열	0.1	㎜	0.4	m								
2	균열	0.1	㎜	0.4	m								
3	균열	0.1	㎜	0.4	m								
4	균열	0.1	㎜	0.8	m								
5	균열	0.1	㎜	0.4	m								
6	균열	0.1	㎜	0.5	m								
7	균열	0.1	㎜	0.7	m								
8	경계부 균열	0.2	㎜	2.3	m								
9	경계부 균열	0.2	㎜	2.3	m								
10	경계부 균열	0.2	㎜	2.3	m								
11	경계부 균열	0.2	㎜	2.3	m								
12	경계부 균열	0.2	㎜	2.3	m								
13	경계부 균열	0.2	㎜	2.3	m								
14	경계부 균열	0.2	㎜	2.3	m								
15	경계부 균열	0.2	㎜	2.3	m								
16	경계부 균열	0.2	㎜	2.3	m								
17	경계부 균열	0.2	㎜	2.3	m								
18	경계부 균열	0.2	㎜	2.3	m								
19	경계부 균열	0.2	㎜	2.3	m								
20	경계부 균열	0.2	㎜	2.3	m								
21	경계부 균열	0.2	㎜	2.3	m								
22	경계부 균열	0.2	㎜	2.3	m								
23	경계부 균열	0.2	㎜	2.3	m								
24	경계부 균열	0.2	㎜	2.3	m								
25	경계부 균열	0.2	㎜	2.3	m								
26	경계부 균열	0.2	㎜	2.3	m								
27	경계부 균열	0.2	㎜	2.3	m								
28	경계부 균열	0.2	㎜	2.3	m								
29	경계부 균열	0.2	㎜	2.3	m								
30	경계부 균열	0.2	㎜	2.3	m								
31	경계부 균열	0.2	㎜	2.3	m								
32	경계부 균열	0.2	㎜	2.3	m

33	경계부 균열	0.2	㎜	2.3	m								
34	경계부 균열	0.2	㎜	2.3	m								
35	경계부 균열	0.2	㎜	2.3	m								
36	경계부 균열	0.2	㎜	2.3	m								
37	경계부 균열	0.2	㎜	2.3	m

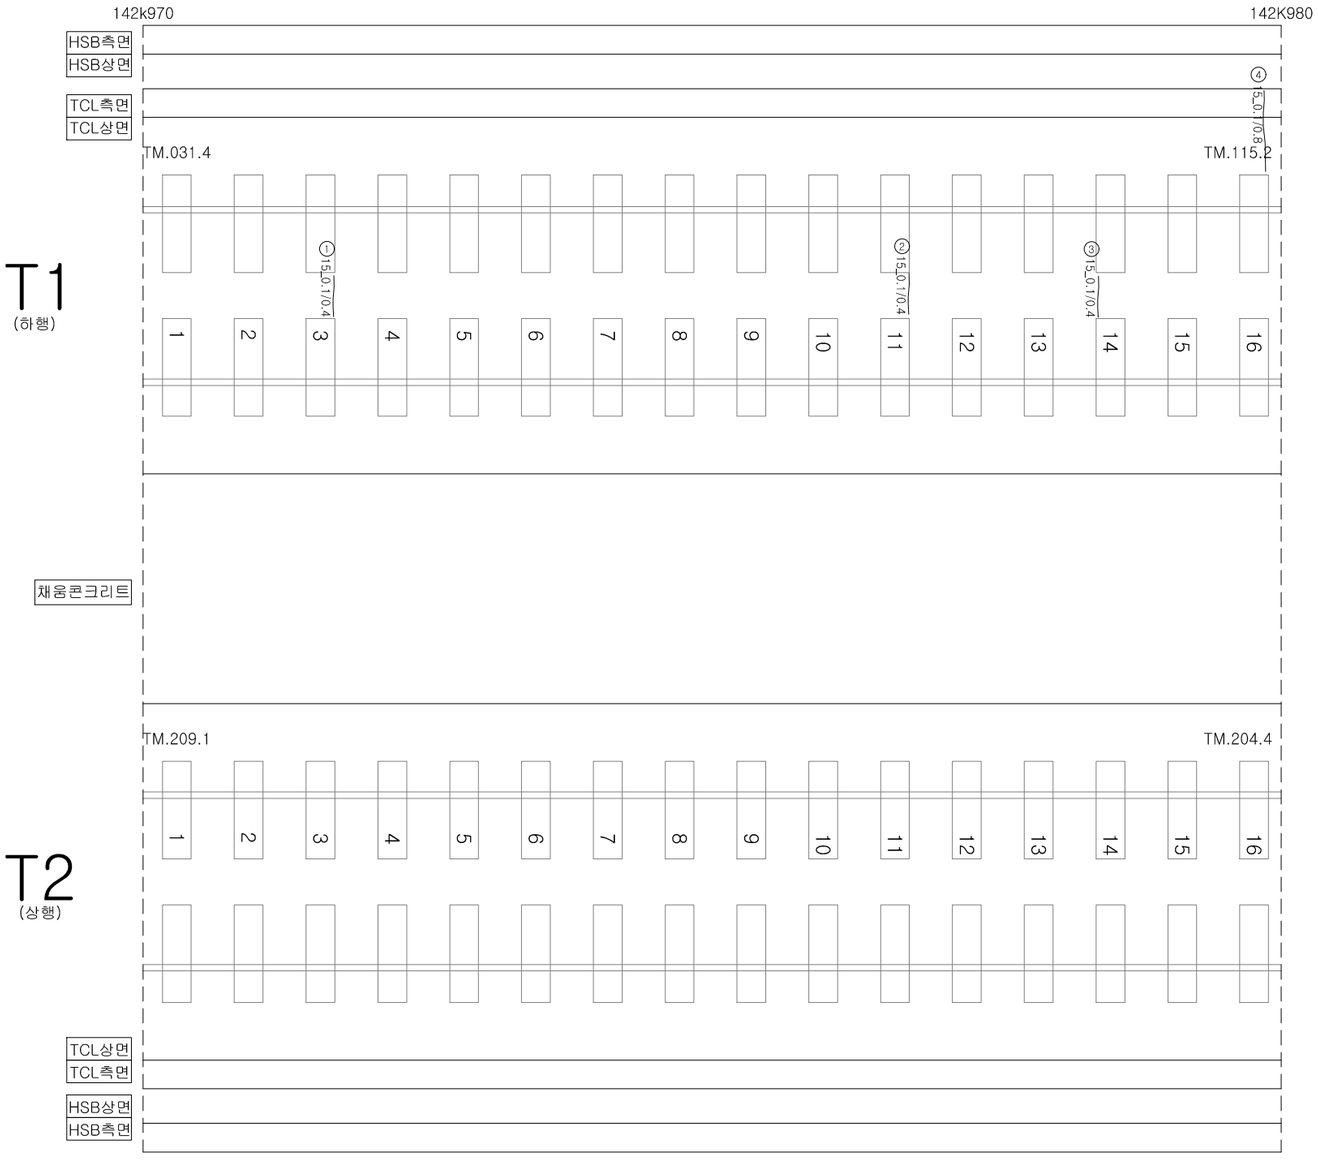
외관조사망도 번호
G70_입암고가_토공노반_134(142k970~142k980)

연번	손상	폭		연장		비고	연번	손상	폭		연장		비고
1	균열	0.1	㎜	0.4	m								
2	균열	0.1	㎜	0.4	m								
3	균열	0.1	㎜	0.4	m

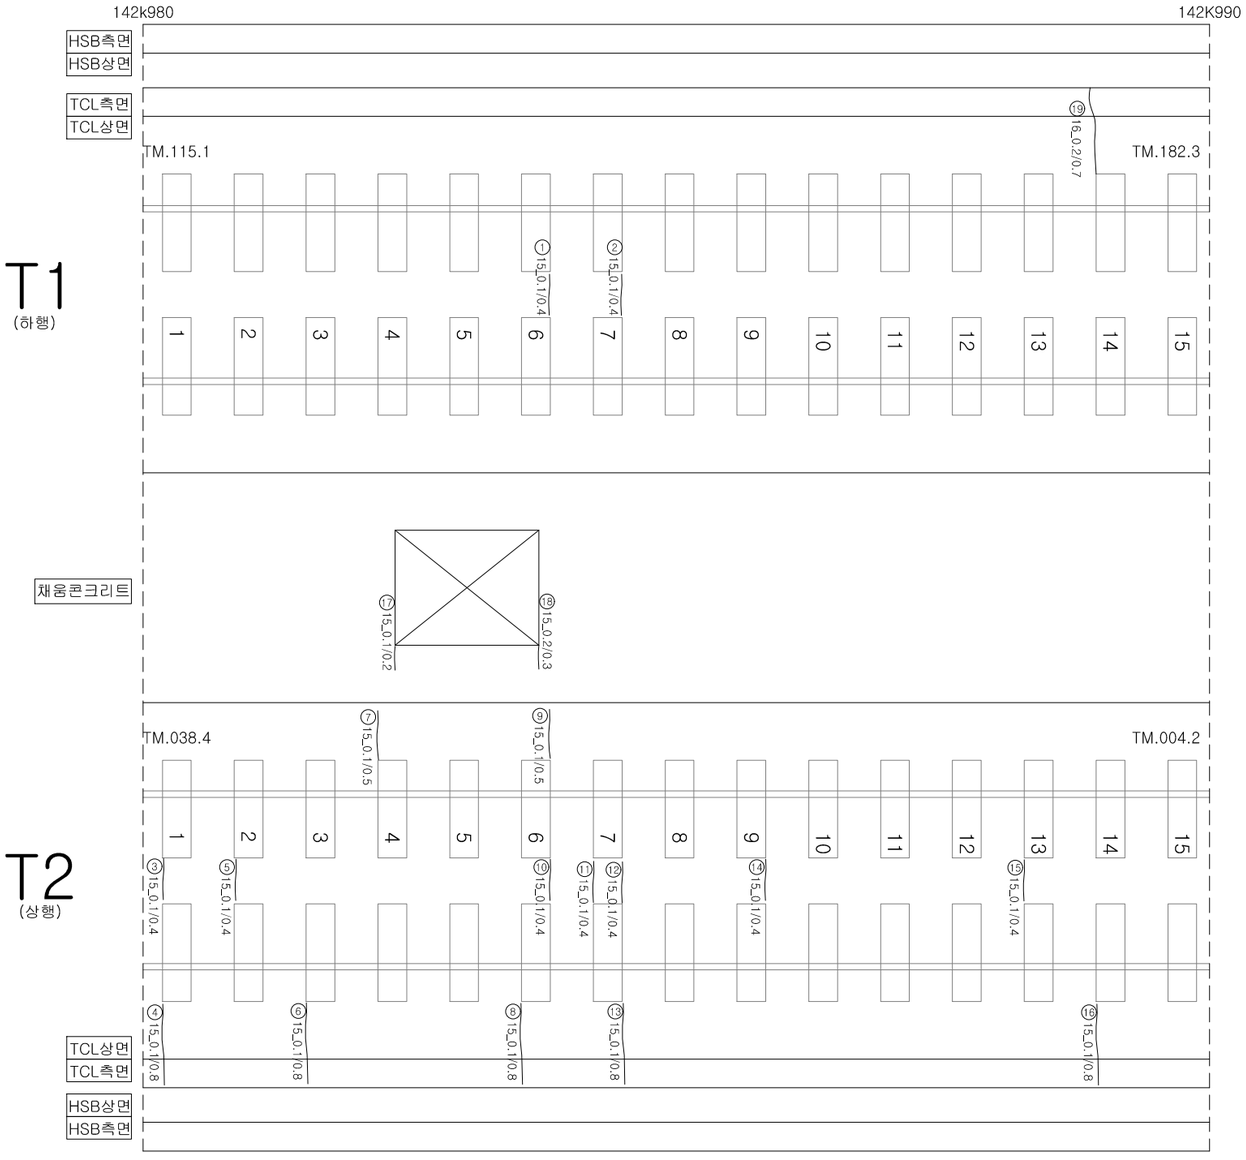
G70_입암고가_토공노반_135(142k980~142k990)

연번	손상	폭		연장		비고	연번	손상	폭		연장		비고
1	균열	0.1	mm	0.4	m								
2	균열	0.1	mm	0.4	m								
3	균열	0.1	mm	0.4	m								
4	균열	0.1	mm	0.8	m								
5	균열	0.1	mm	0.4	m								
6	균열	0.1	mm	0.8	m								
7	균열	0.1	mm	0.5	m								
8	균열	0.1	mm	0.8	m								
9	균열	0.1	mm	0.5	m								
10	균열	0.1	mm	0.4	m								
11	균열	0.1	mm	0.4	m								
12	균열	0.1	mm	0.4	m								
13	균열	0.1	mm	0.8	m								
14	균열	0.1	mm	0.4	m								
15	균열	0.1	mm	0.4	m								
16	균열	0.1	mm	0.8	m								
17	균열	0.1	mm	0.2	m								
18	균열	0.2	mm	0.3	m								
19	균열	0.2	mm	0.7	m

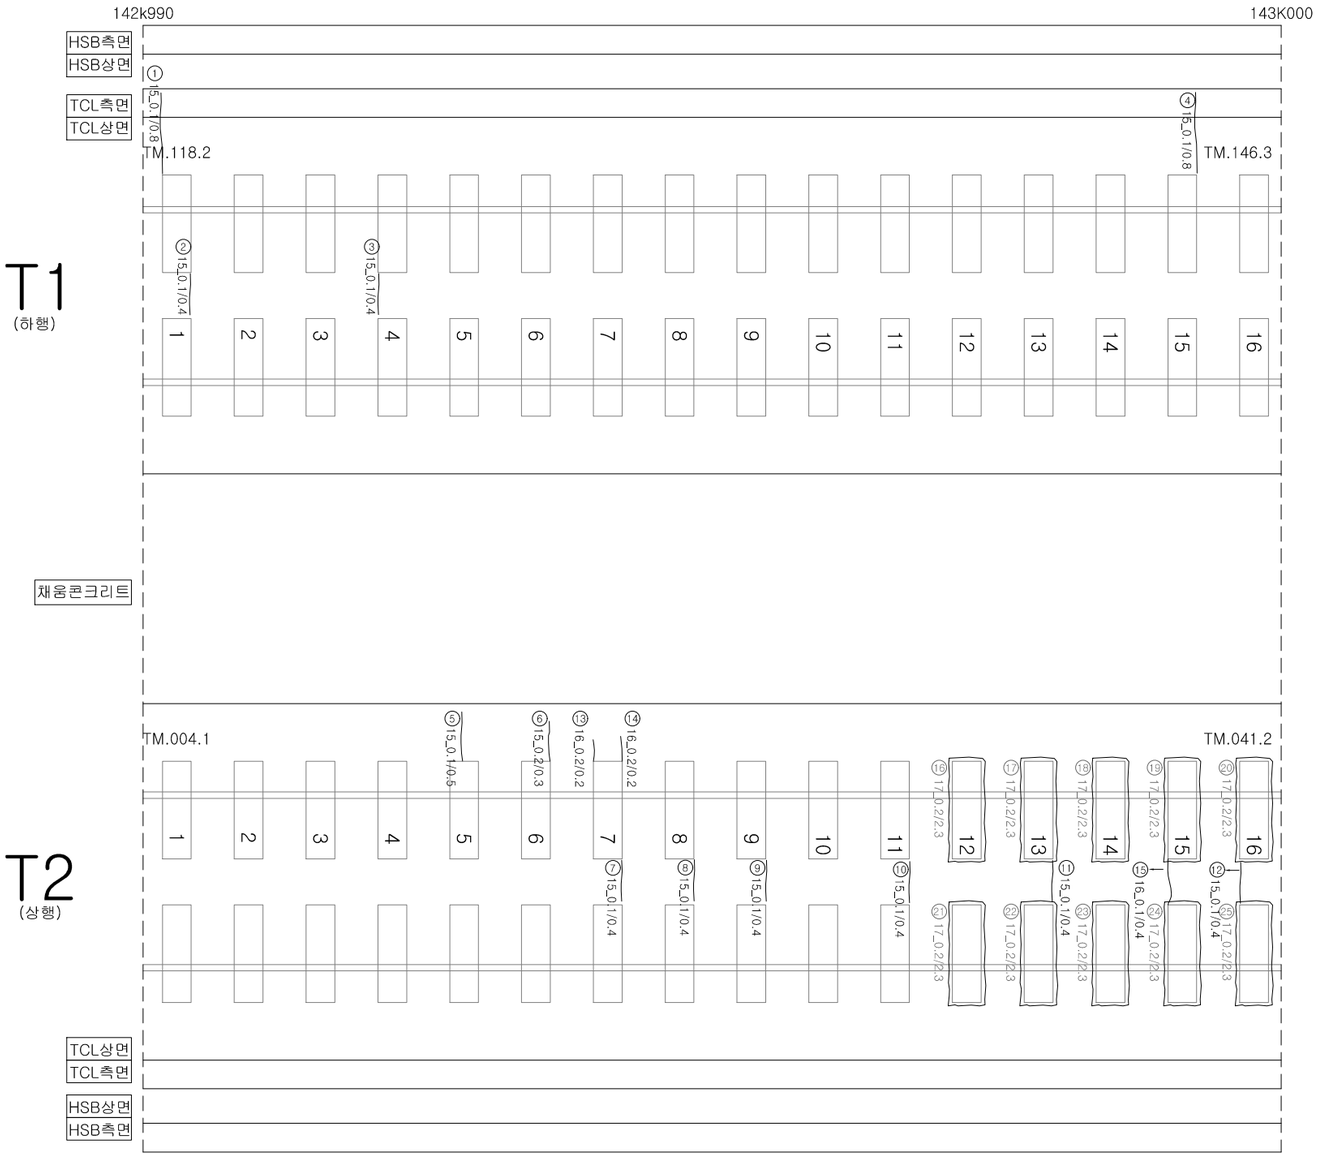
외관조사망도 번호
G70_입암고가_토공노반_136(142k990~143k000)

연번	손상	폭		연장		비고	연번	손상	폭		연장		비고
1	균열	0.1	㎜	0.8	m								
2	균열	0.1	㎜	0.4	m								
3	균열	0.1	㎜	0.4	m								
4	균열	0.1	㎜	0.8	m								
5	균열	0.1	㎜	0.5	m								
6	균열	0.2	㎜	0.3	m								
7	균열	0.1	㎜	0.4	m								
8	균열	0.1	㎜	0.4	m								
9	균열	0.1	㎜	0.4	m								
10	균열	0.1	㎜	0.4	m								
11	균열	0.1	㎜	0.4	m								
12	균열	0.1	㎜	0.4	m								
13	균열	0.2	㎜	0.2	m								
14	균열	0.2	㎜	0.2	m								
15	균열	0.1	㎜	0.4	m								
16	경계부 균열	0.2	㎜	2.3	m								
17	경계부 균열	0.2	㎜	2.3	m								
18	경계부 균열	0.2	㎜	2.3	m								
19	경계부 균열	0.2	㎜	2.3	m								
20	경계부 균열	0.2	㎜	2.3	m								
21	경계부 균열	0.2	㎜	2.3	m								
22	경계부 균열	0.2	㎜	2.3	m								
23	경계부 균열	0.2	㎜	2.3	m								
24	경계부 균열	0.2	㎜	2.3	m								
25	경계부 균열	0.2	㎜	2.3	m

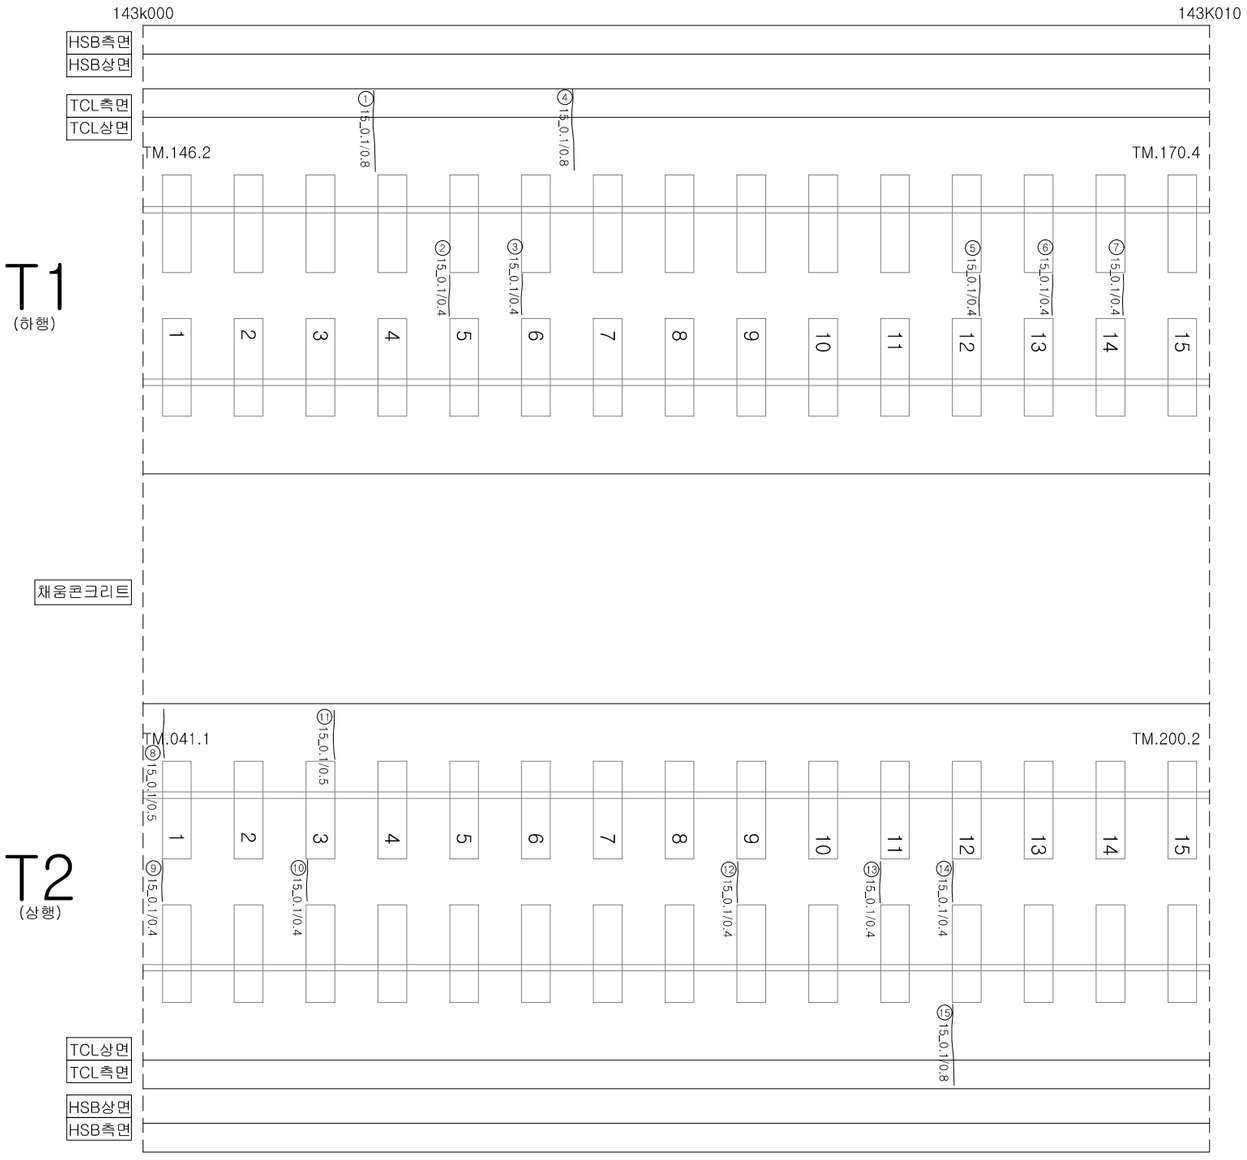
G70_입암고가_토공노반_137(143k000~143k010)

연번	손상	폭		연장		비고	연번	손상	폭		연장		비고
1	균열	0.1	mm	0.8	m								
2	균열	0.1	mm	0.4	m								
3	균열	0.1	mm	0.4	m								
4	균열	0.1	mm	0.8	m								
5	균열	0.1	mm	0.4	m								
6	균열	0.1	mm	0.4	m								
7	균열	0.1	mm	0.4	m								
8	균열	0.1	mm	0.5	m								
9	균열	0.1	mm	0.4	m								
10	균열	0.1	mm	0.4	m								
11	균열	0.1	mm	0.5	m								
12	균열	0.1	mm	0.4	m								
13	균열	0.1	mm	0.4	m								
14	균열	0.1	mm	0.4	m								
15	균열	0.1	mm	0.8	m

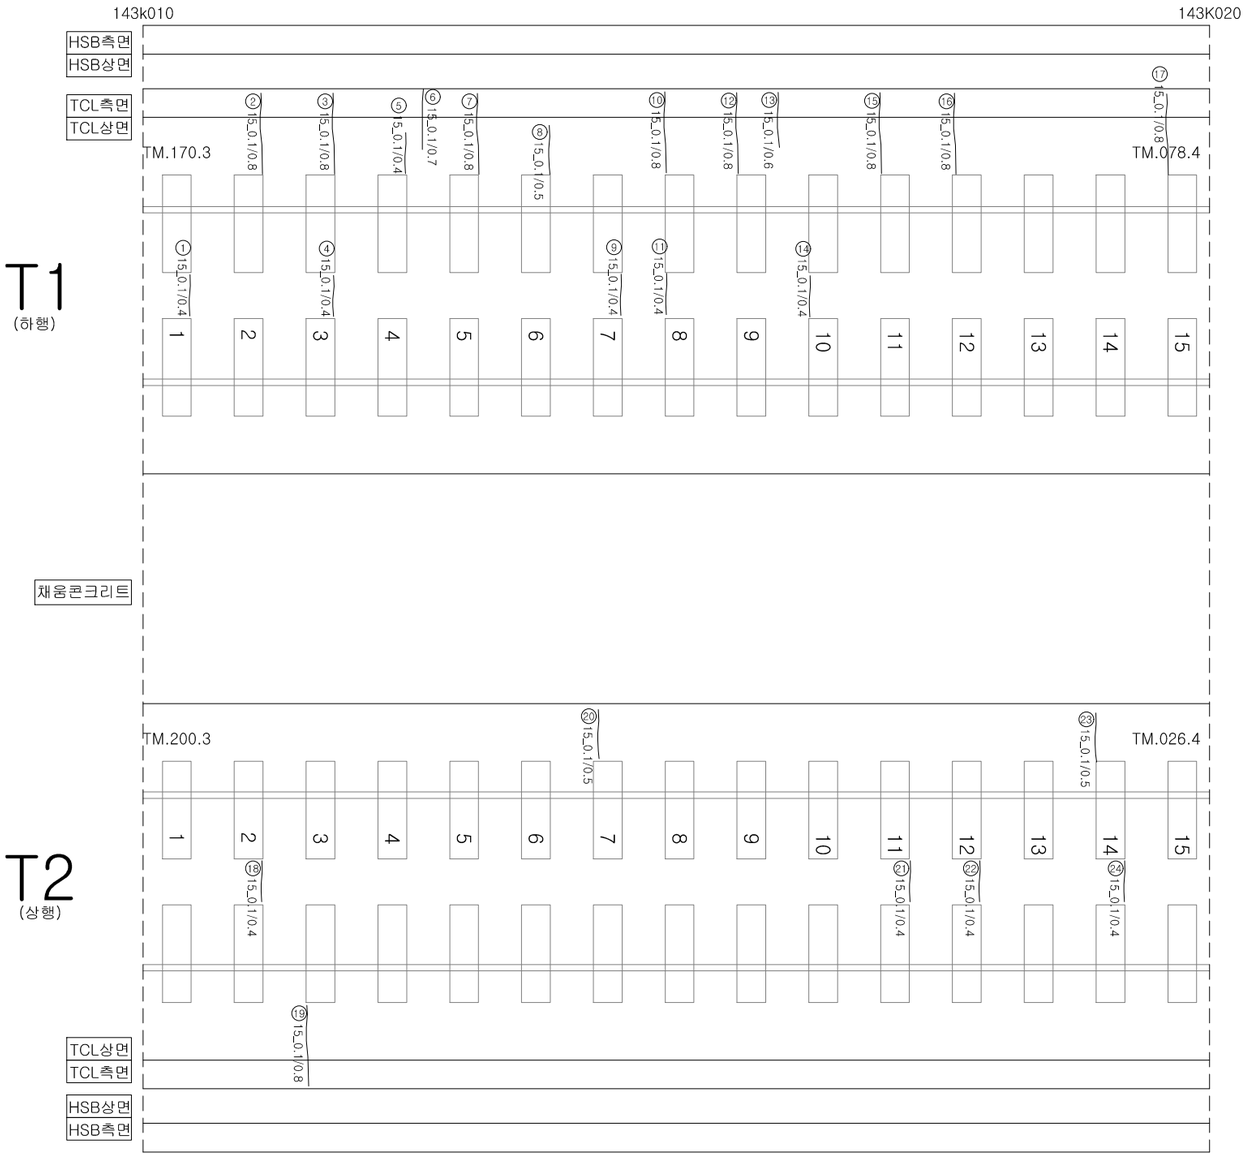
외관조사망도 번호
G70_입암고가_토공노반_138(143k010~143k020)

연번	손상	폭		연장		비고	연번	손상	폭		연장		비고
1	균열	0.1	mm	0.4	m								
2	균열	0.1	mm	0.8	m								
3	균열	0.1	mm	0.8	m								
4	균열	0.1	mm	0.4	m								
5	균열	0.1	mm	0.4	m								
6	균열	0.1	mm	0.7	m								
7	균열	0.1	mm	0.8	m								
8	균열	0.1	mm	0.5	m								
9	균열	0.1	mm	0.4	m								
10	균열	0.1	mm	0.8	m								
11	균열	0.1	mm	0.4	m								
12	균열	0.1	mm	0.8	m								
13	균열	0.1	mm	0.3	m								
14	균열	0.1	mm	0.4	m								
15	균열	0.1	mm	0.8	m								
16	균열	0.1	mm	0.8	m								
17	균열	0.1	mm	0.8	m								
18	균열	0.1	mm	0.4	m								
19	균열	0.1	mm	0.8	m								
20	균열	0.1	mm	0.5	m								
21	균열	0.1	mm	0.4	m								
22	균열	0.1	mm	0.4	m								
23	균열	0.1	mm	0.5	m								
24	균열	0.1	mm	0.4	m

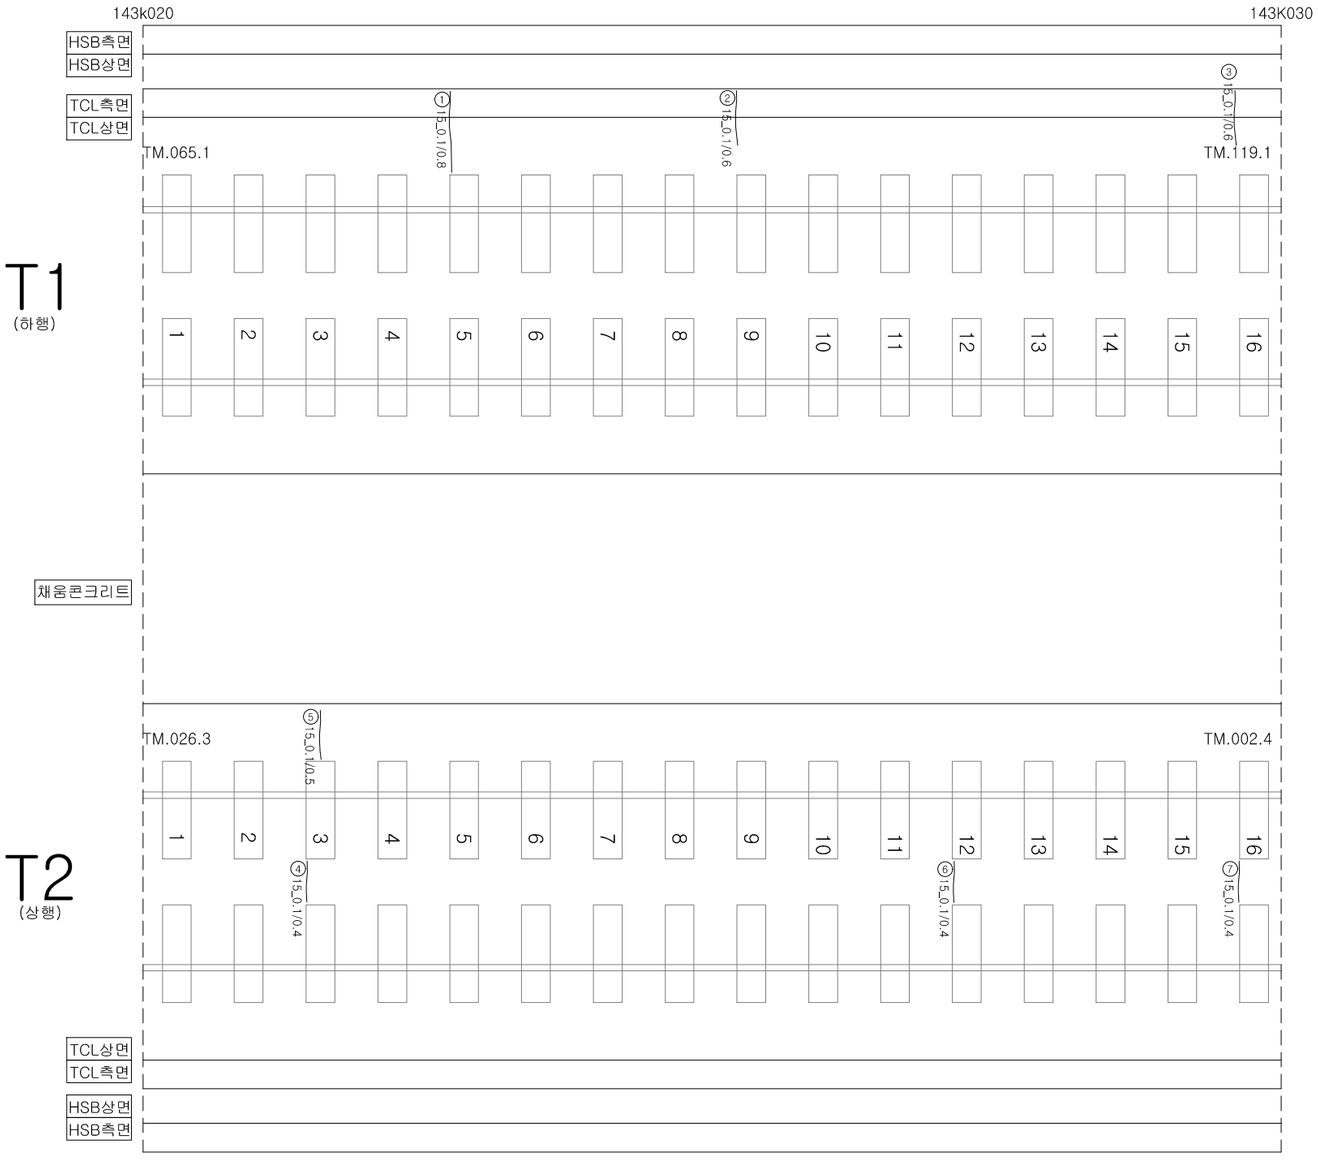
외관조사망도 번호
G70_입암고가_토공노반_139(143k020~143k030)

연번	손상	폭		연장		비고	연번	손상	폭		연장		비고
1	균열	0.1	㎜	0.8	m								
2	균열	0.1	㎜	0.6	m								
3	균열	0.1	㎜	0.6	m								
4	균열	0.1	㎜	0.4	m								
5	균열	0.1	㎜	0.5	m								
6	균열	0.1	㎜	0.4	m								
7	균열	0.1	㎜	0.4	m

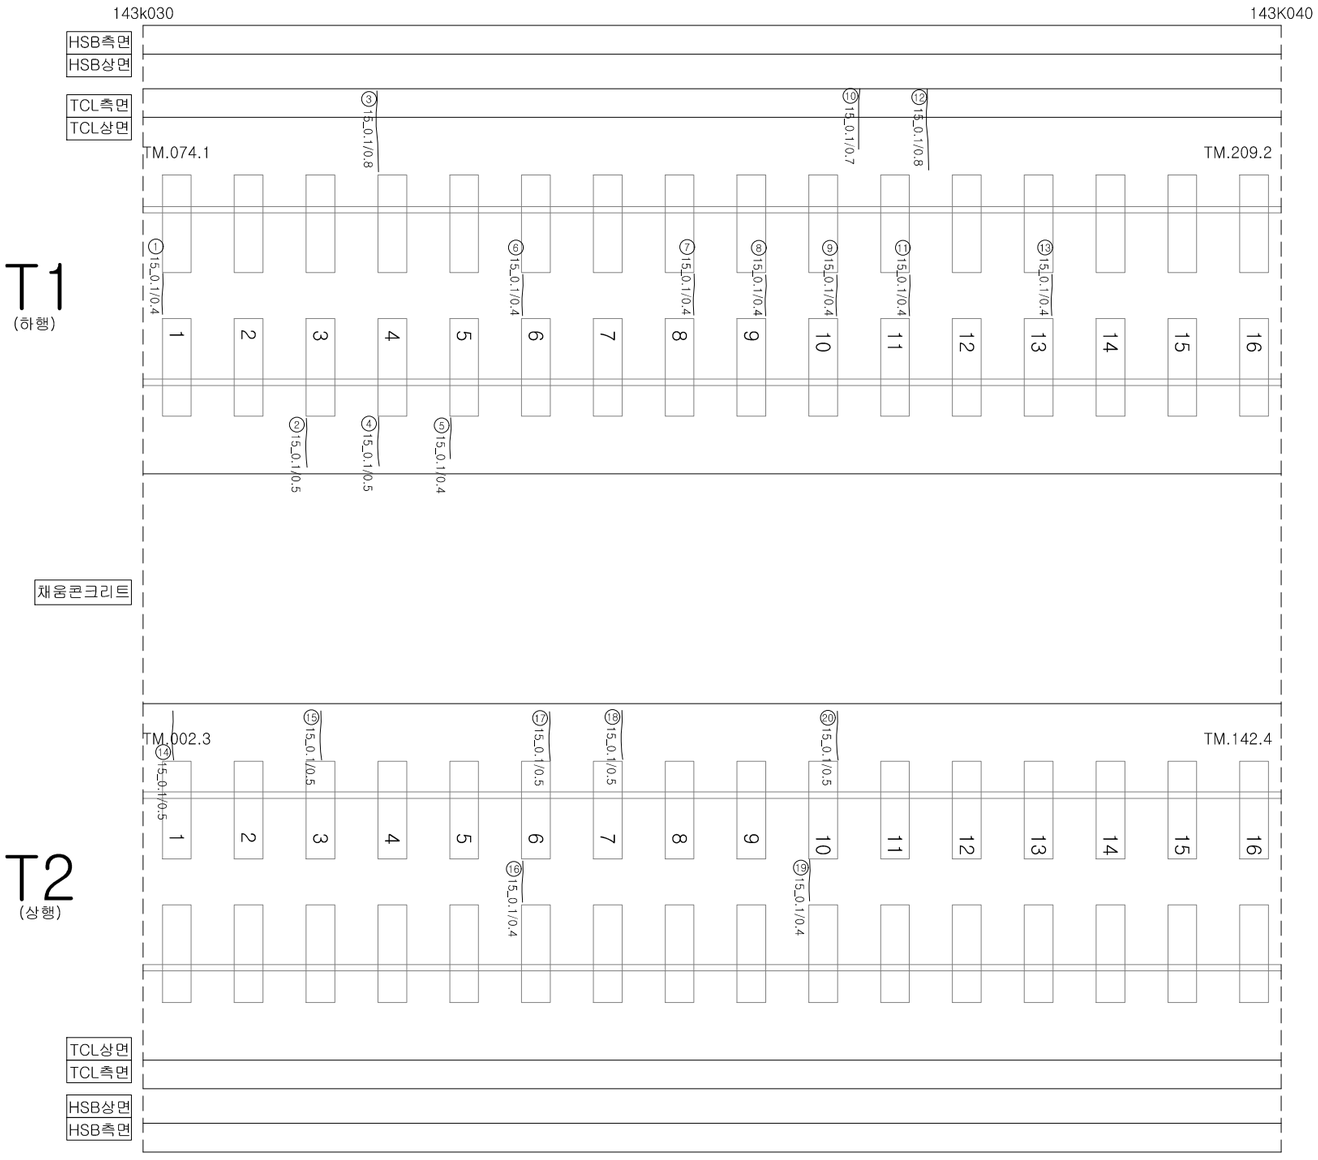
외관조사망도 번호
G70_입암고가_토공노반_140(143k030~143k040)

연번	손상	폭		연장		비고	연번	손상	폭		연장		비고
1	균열	0.1	㎜	0.4	m								
2	균열	0.1	㎜	0.5	m								
3	균열	0.1	㎜	0.8	m								
4	균열	0.1	㎜	0.5	m								
5	균열	0.1	㎜	0.4	m								
6	균열	0.1	㎜	0.4	m								
7	균열	0.1	㎜	0.4	m								
8	균열	0.1	㎜	0.4	m								
9	균열	0.1	㎜	0.4	m								
10	균열	0.1	㎜	0.7	m								
11	균열	0.1	㎜	0.4	m								
12	균열	0.1	㎜	0.8	m								
13	균열	0.1	㎜	0.4	m								
14	균열	0.1	㎜	0.5	m								
15	균열	0.1	㎜	0.5	m								
16	균열	0.1	㎜	0.4	m								
17	균열	0.1	㎜	0.5	m								
18	균열	0.1	㎜	0.5	m								
19	균열	0.1	㎜	0.4	m								
20	균열	0.1	㎜	0.5	m
