8. G70_입암고가_토공노반

점검 일자	2017. 07.12~2017. 10.25
평균 기온	15.5 ~ 24.5℃

호남고속선 입암고가_토공노반_66(142.296~142.300km, L=4m)

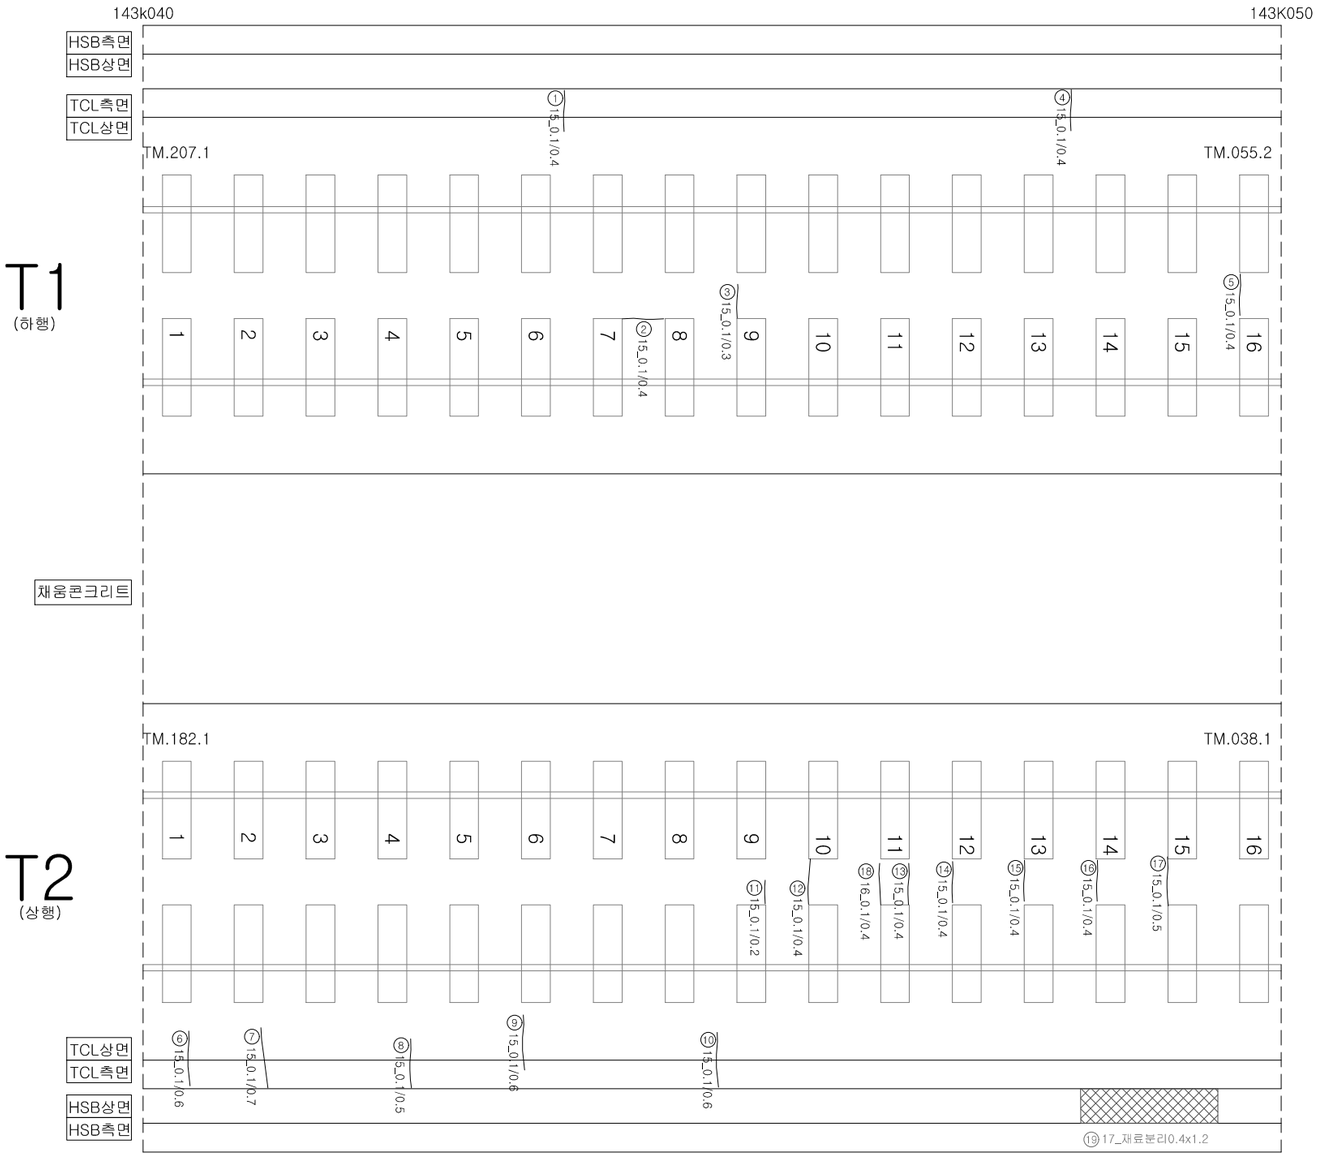
외관조사망도 번호
G70_입암고가_토공노반_141(143k040~143k050)

연번	손상	폭		연장		비고	연번	손상	폭		연장		비고
1	균열	0.1	mm	0.4	m								
2	균열	0.1	mm	0.4	m								
3	균열	0.1	mm	0.3	m								
4	균열	0.1	mm	0.4	m								
5	균열	0.1	mm	0.4	m								
6	균열	0.1	mm	0.6	m								
7	균열	0.1	mm	0.7	m								
8	균열	0.1	mm	0.5	m								
9	균열	0.1	mm	0.6	m								
10	균열	0.1	mm	0.6	m								
11	균열	0.1	mm	0.2	m								
12	균열	0.1	mm	0.4	m								
13	균열	0.1	mm	0.4	m								
14	균열	0.1	mm	0.4	m								
15	균열	0.1	mm	0.4	m								
16	균열	0.1	mm	0.4	m								
17	균열	0.1	mm	0.5	m								
18	균열	0.1	mm	0.4	m								
19	재료분리	0.4	m	1.2	m

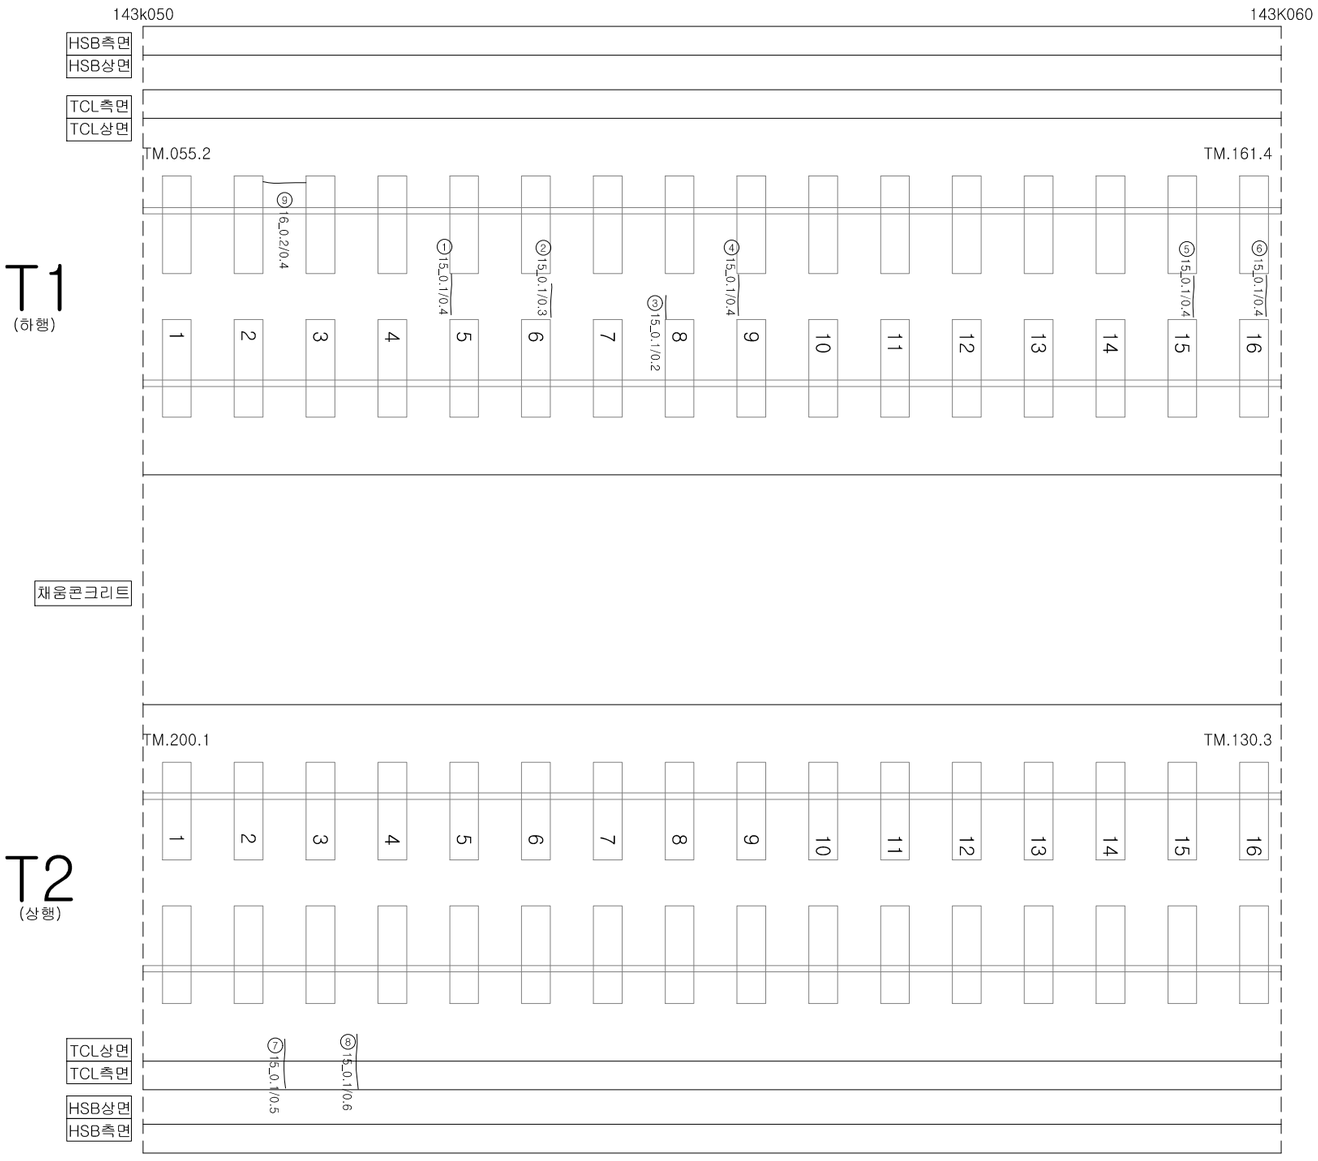
G70_입암고가_토공노반_142(143k050~143k060)

연번	손상	폭		연장		비고	연번	손상	폭		연장		비고
1	균열	0.1	㎜	0.4	m								
2	균열	0.1	㎜	0.3	m								
3	균열	0.1	㎜	0.2	m								
4	균열	0.1	㎜	0.4	m								
5	균열	0.1	㎜	0.4	m								
6	균열	0.1	㎜	0.4	m								
7	균열	0.1	㎜	0.5	m								
8	균열	0.1	㎜	0.6	m								
9	균열	0.2	㎜	0.4	m

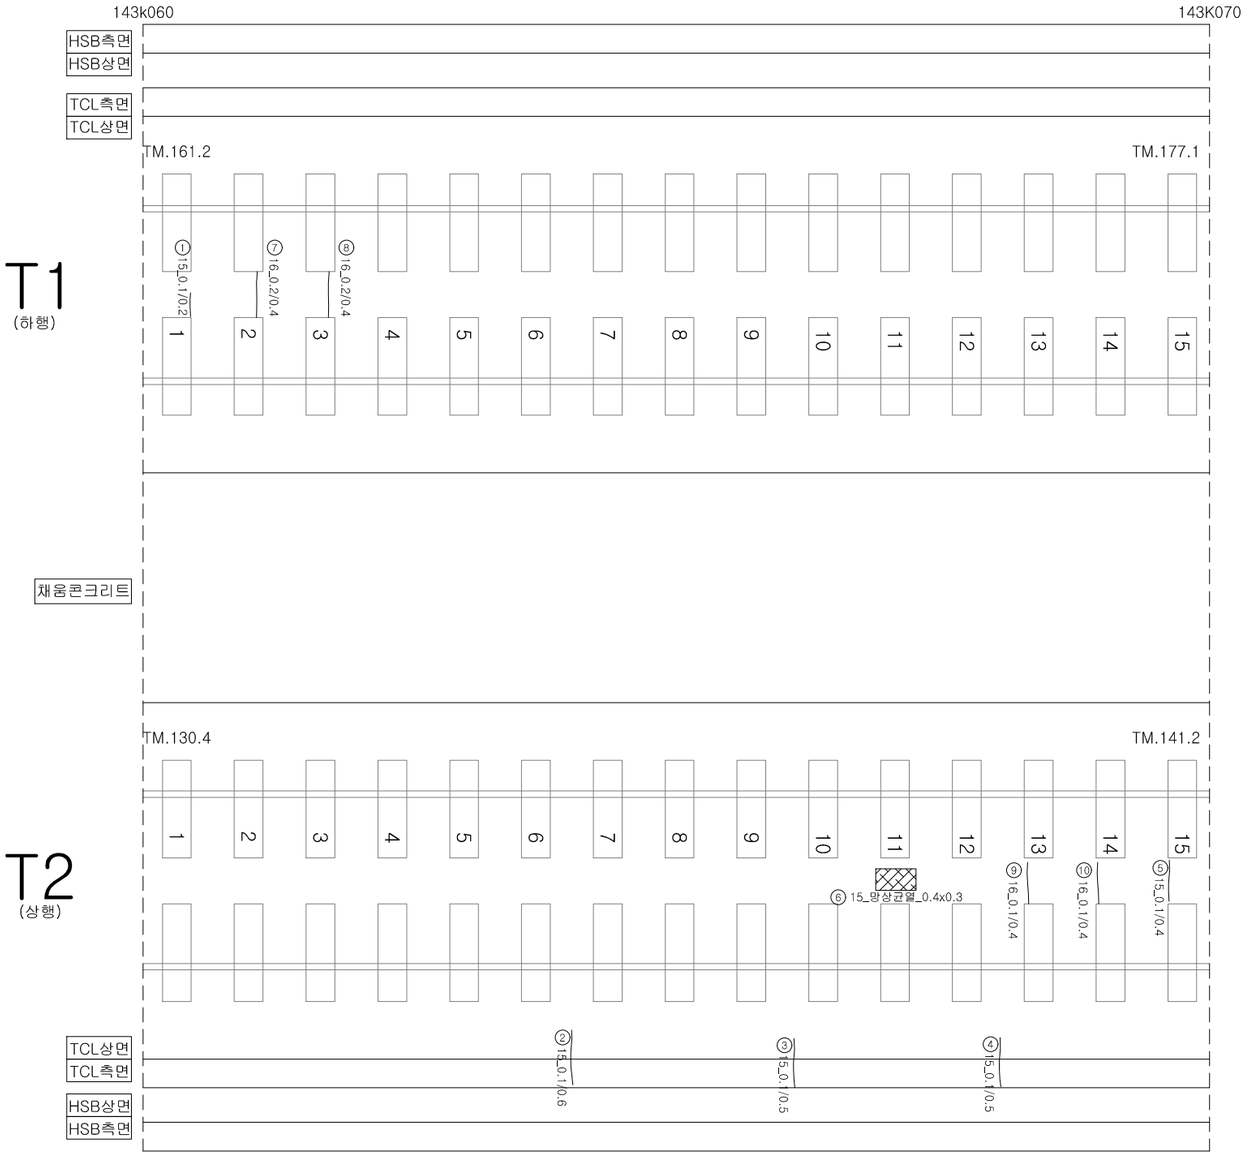
G70_입암고가_토공노반_143(143k060~143k070)

연번	손상	폭		연장		비고	연번	손상	폭		연장		비고
1	균열	0.1	㎜	0.2	m								
2	균열	0.1	㎜	0.6	m								
3	균열	0.1	㎜	0.5	m								
4	균열	0.1	㎜	0.5	m								
5	균열	0.1	㎜	0.4	m								
6	망상균열	0.4	m	0.3	m								
7	균열	0.2	㎜	0.4	m								
8	균열	0.2	㎜	0.4	m								
9	균열	0.1	㎜	0.4	m								
10	균열	0.1	㎜	0.4	m

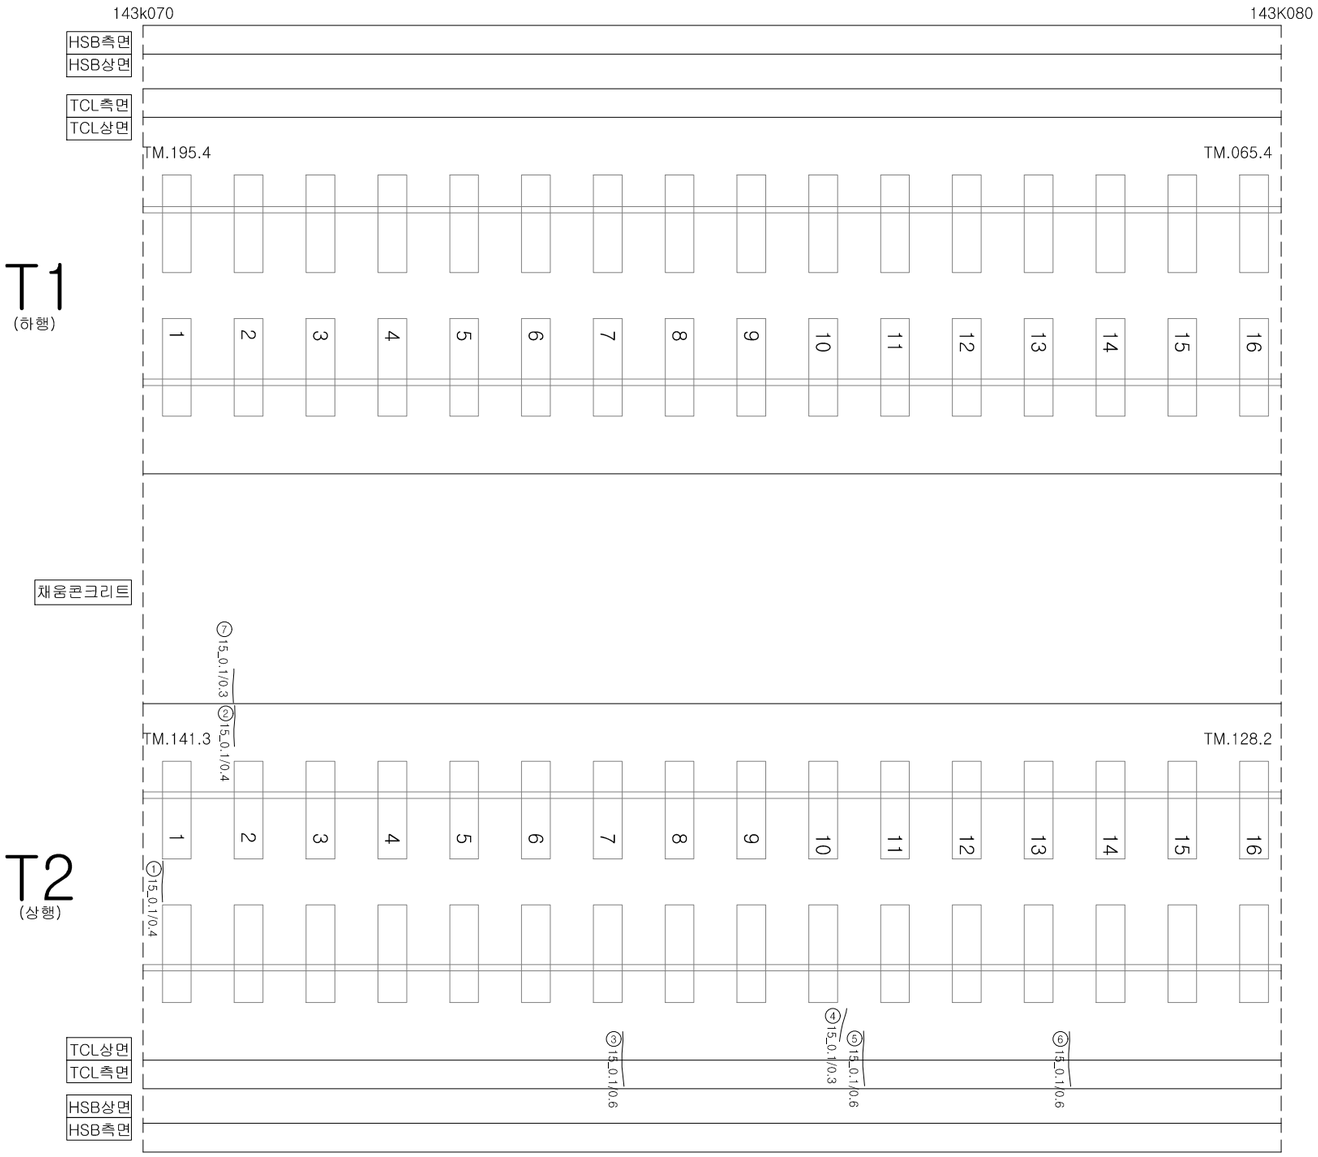
G70_입암고가_토공노반_144(143k070~143k080)

연번	손상	폭		연장		비고	연번	손상	폭		연장		비고
1	균열	0.1	㎜	0.4									
2	균열	0.1	㎜	0.4									
3	균열	0.1	㎜	0.6									
4	균열	0.1	㎜	0.3									
5	균열	0.1	㎜	0.6									
6	균열	0.1	㎜	0.6									
7	균열	0.1	㎜	0.3

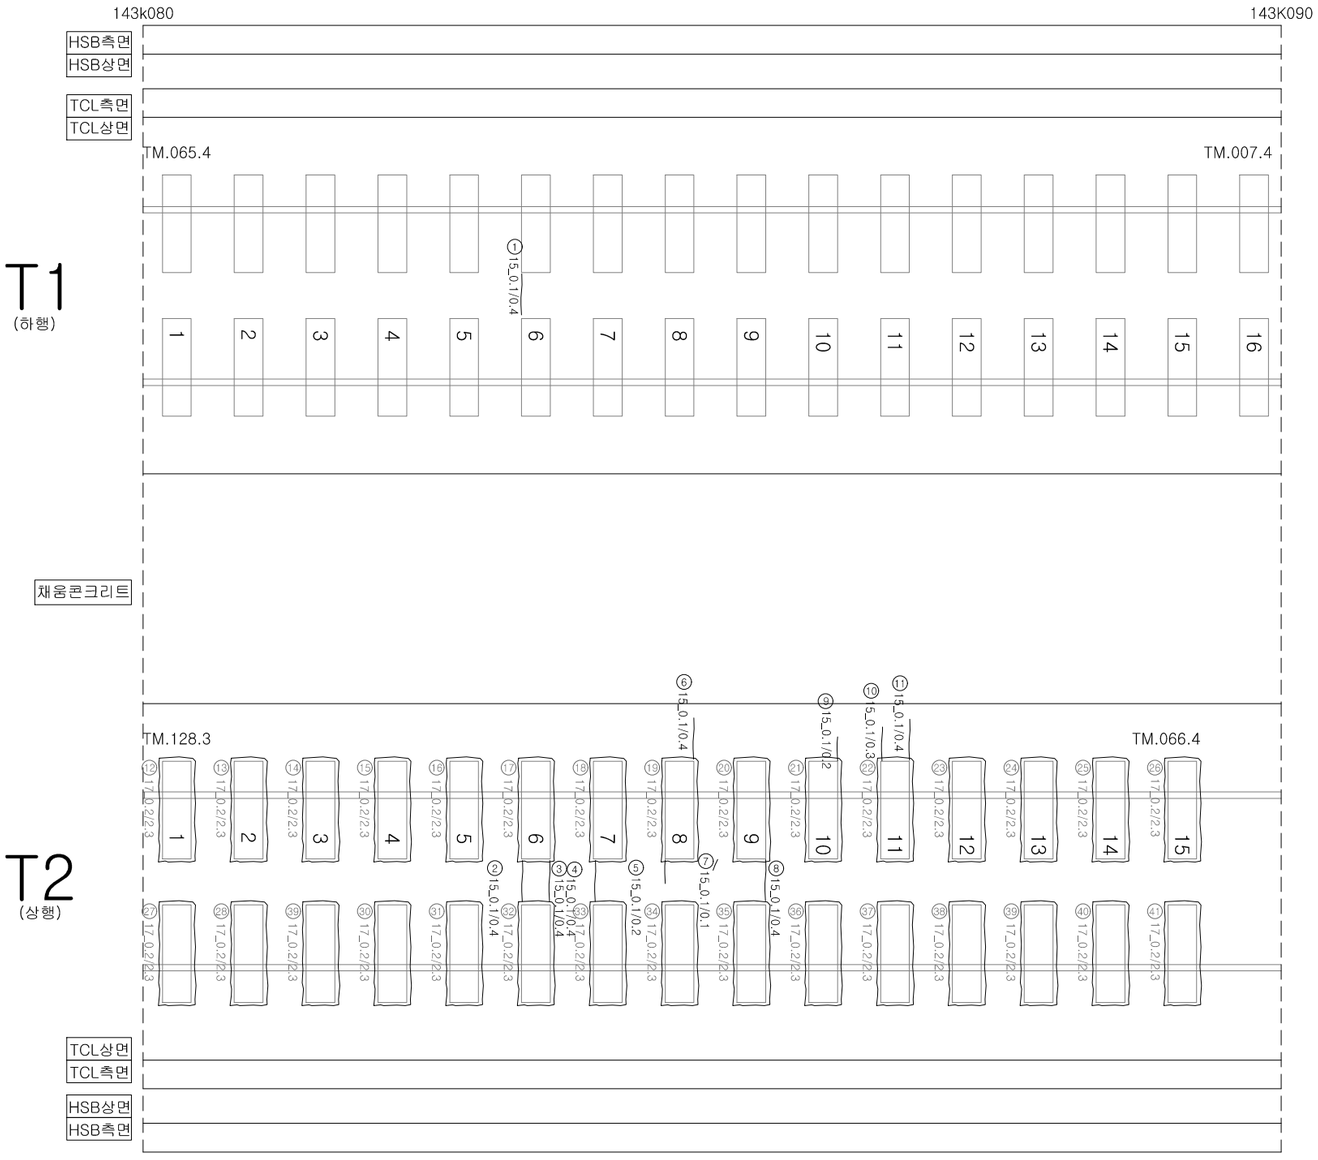
외관조사망도 번호
G70_입암고가_토공노반_145(143k080~143k090)

연번	손상	폭		연장		비고	연번	손상	폭		연장		비고
1	균열	0.1	㎜	0.4	m								
2	균열	0.1	㎜	0.4	m								
3	균열	0.1	㎜	0.4	m								
4	균열	0.1	㎜	0.4	m								
5	균열	0.1	㎜	0.2	m								
6	균열	0.1	㎜	0.4	m								
7	균열	0.1	㎜	0.1	m								
8	균열	0.1	㎜	0.4	m								
9	균열	0.1	㎜	0.2	m								
10	균열	0.1	㎜	0.3	m								
11	균열	0.1	㎜	0.4	m								
12	경계부 균열	0.2	㎜	2.3	m								
13	경계부 균열	0.2	㎜	2.3	m								
14	경계부 균열	0.2	㎜	2.3	m								
15	경계부 균열	0.2	㎜	2.3	m								
16	경계부 균열	0.2	㎜	2.3	m								
17	경계부 균열	0.2	㎜	2.3	m								
18	경계부 균열	0.2	㎜	2.3	m								
19	경계부 균열	0.2	㎜	2.3	m								
20	경계부 균열	0.2	㎜	2.3	m								
21	경계부 균열	0.2	㎜	2.3	m								
22	경계부 균열	0.2	㎜	2.3	m								
23	경계부 균열	0.2	㎜	2.3	m								
24	경계부 균열	0.2	㎜	2.3	m								
25	경계부 균열	0.2	㎜	2.3	m								
26	경계부 균열	0.2	㎜	2.3	m								
27	경계부 균열	0.2	㎜	2.3	m								
28	경계부 균열	0.2	㎜	2.3	m								
29	경계부 균열	0.2	㎜	2.3	m								
30	경계부 균열	0.2	㎜	2.3	m								
31	경계부 균열	0.2	㎜	2.3	m								
32	경계부 균열	0.2	㎜	2.3	m

33	경계부 균열	0.2	㎜	2.3	m								
34	경계부 균열	0.2	㎜	2.3	m								
35	경계부 균열	0.2	㎜	2.3	m								
36	경계부 균열	0.2	㎜	2.3	m								
37	경계부 균열	0.2	㎜	2.3	m								
38	경계부 균열	0.2	㎜	2.3	m								
39	경계부 균열	0.2	㎜	2.3	m								
40	경계부 균열	0.2	㎜	2.3	m								
41	경계부 균열	0.2	㎜	2.3	m

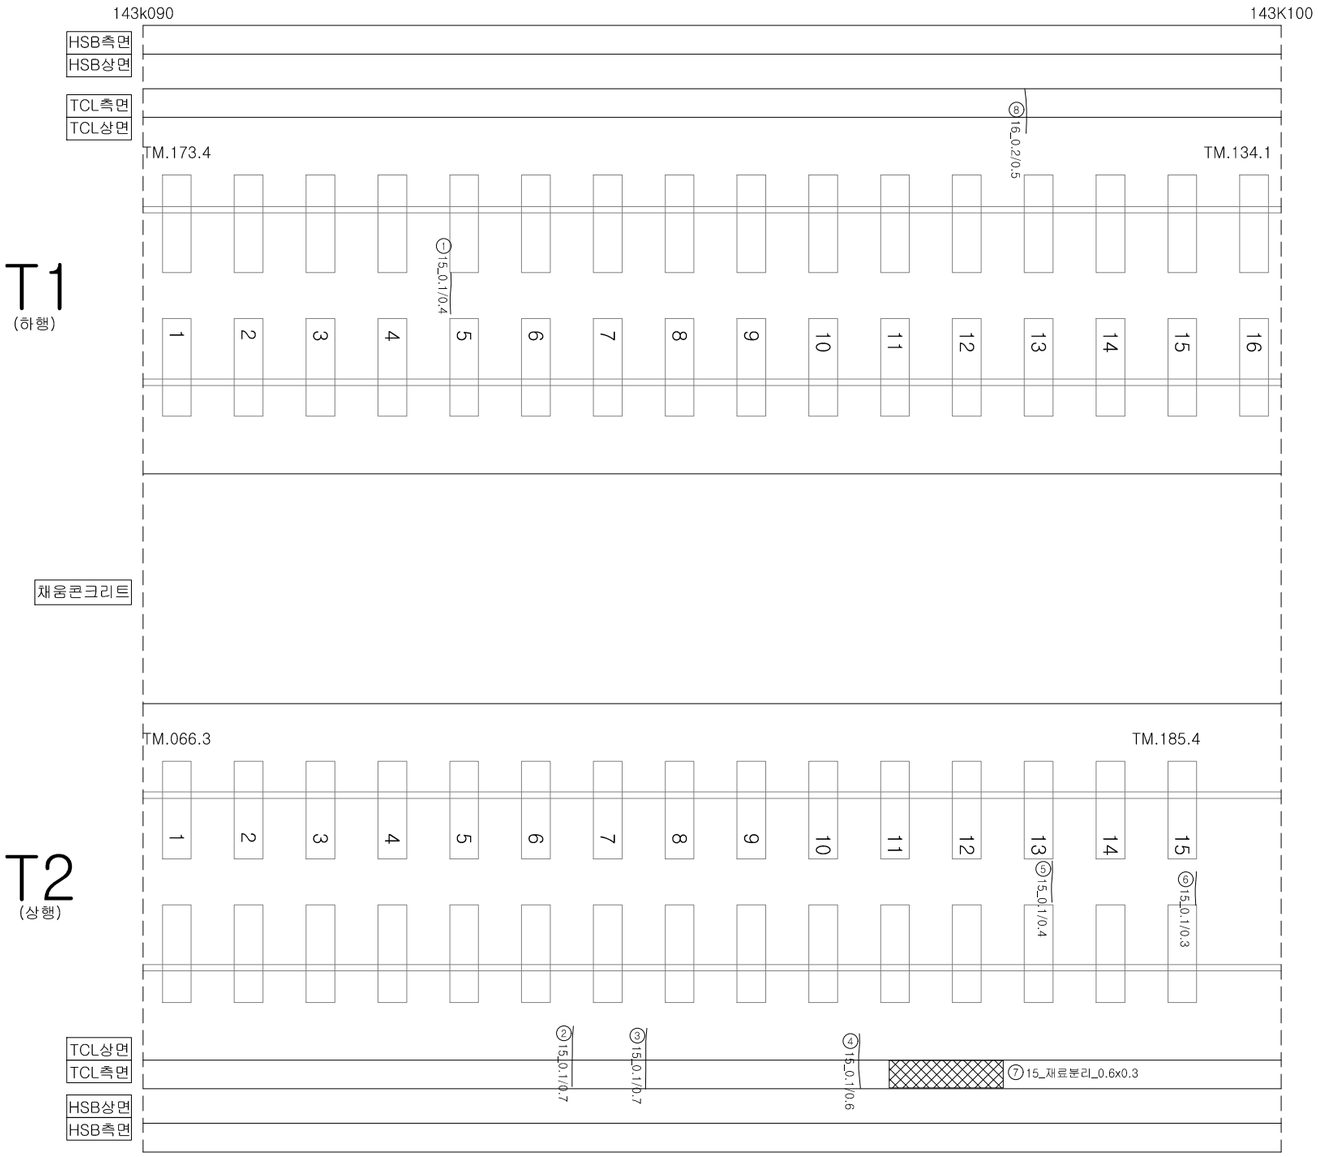
G70_입암고가_토공노반_146(143k090~143k100)

연번	손상	폭		연장		비고	연번	손상	폭		연장		비고
1	균열	0.1	㎜	0.4	m								
2	균열	0.1	㎜	0.7	m								
3	균열	0.1	㎜	0.7	m								
4	균열	0.1	㎜	0.6	m								
5	균열	0.1	㎜	0.4	m								
6	균열	0.1	㎜	0.3	m								
7	재료분리	0.6	m	0.3	m								
8	균열	0.2	㎜	0.5	m

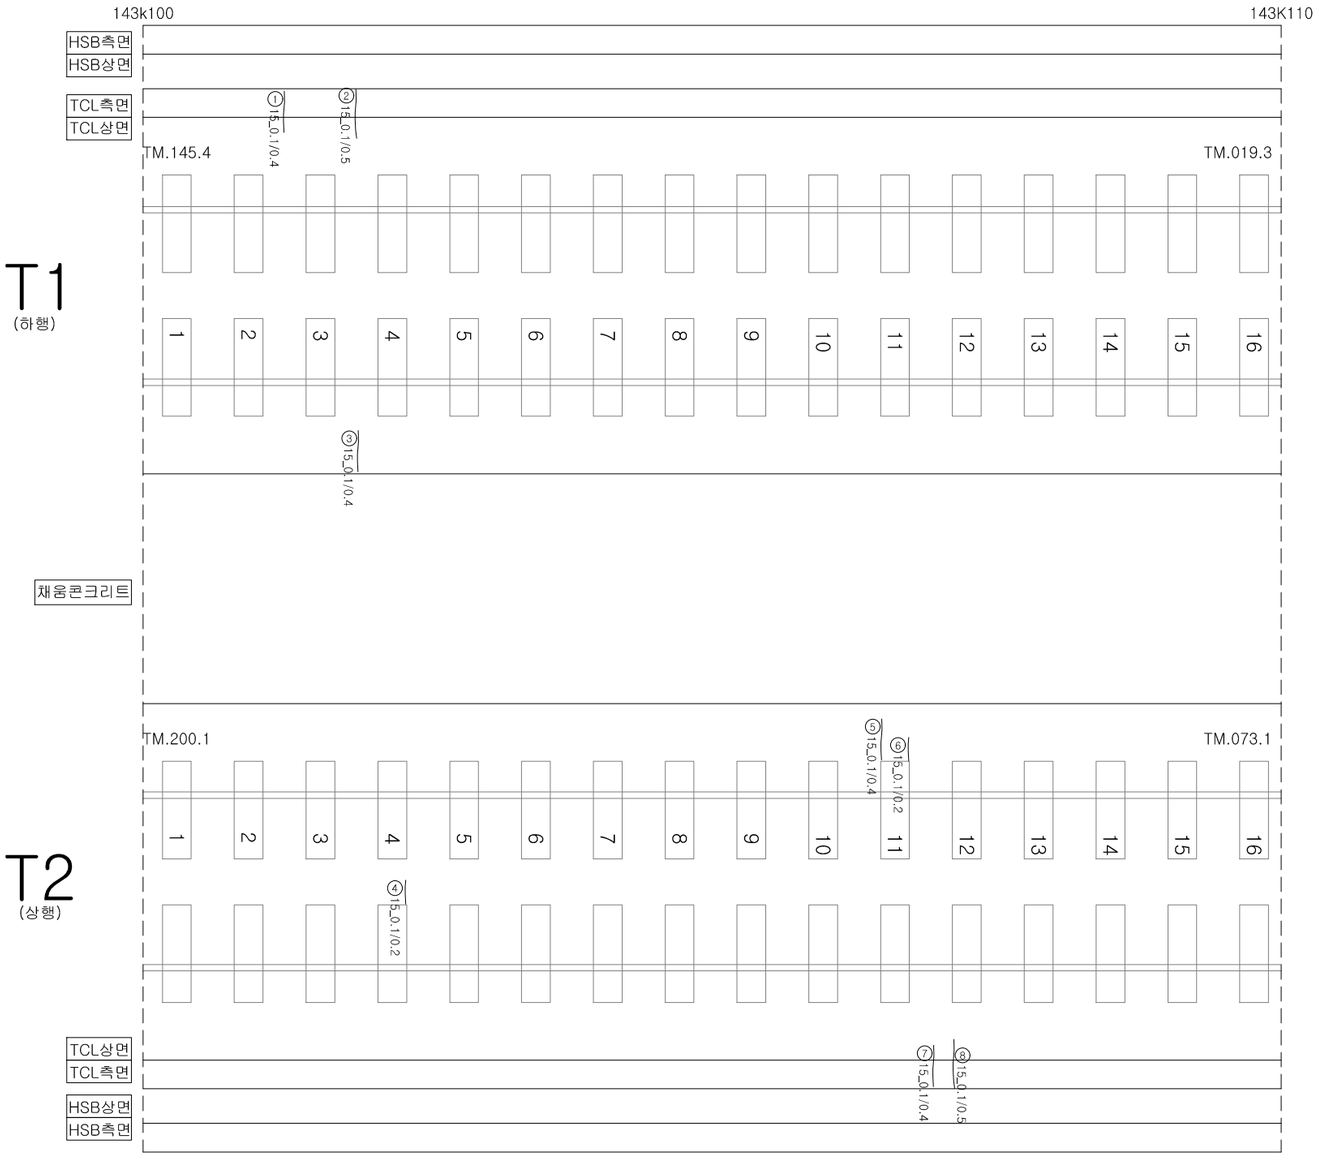
G70_입암고가_토공노반_147(143k100~143k110)

연번	손상	폭		연장		비고	연번	손상	폭		연장		비고
1	균열	0.1	㎜	0.4	m								
2	균열	0.1	㎜	0.5	m								
3	균열	0.1	㎜	0.4	m								
4	균열	0.1	㎜	0.2	m								
5	균열	0.1	㎜	0.4	m								
6	균열	0.1	㎜	0.2	m								
7	균열	0.1	㎜	0.4	m								
8	균열	0.1	㎜	0.5	m

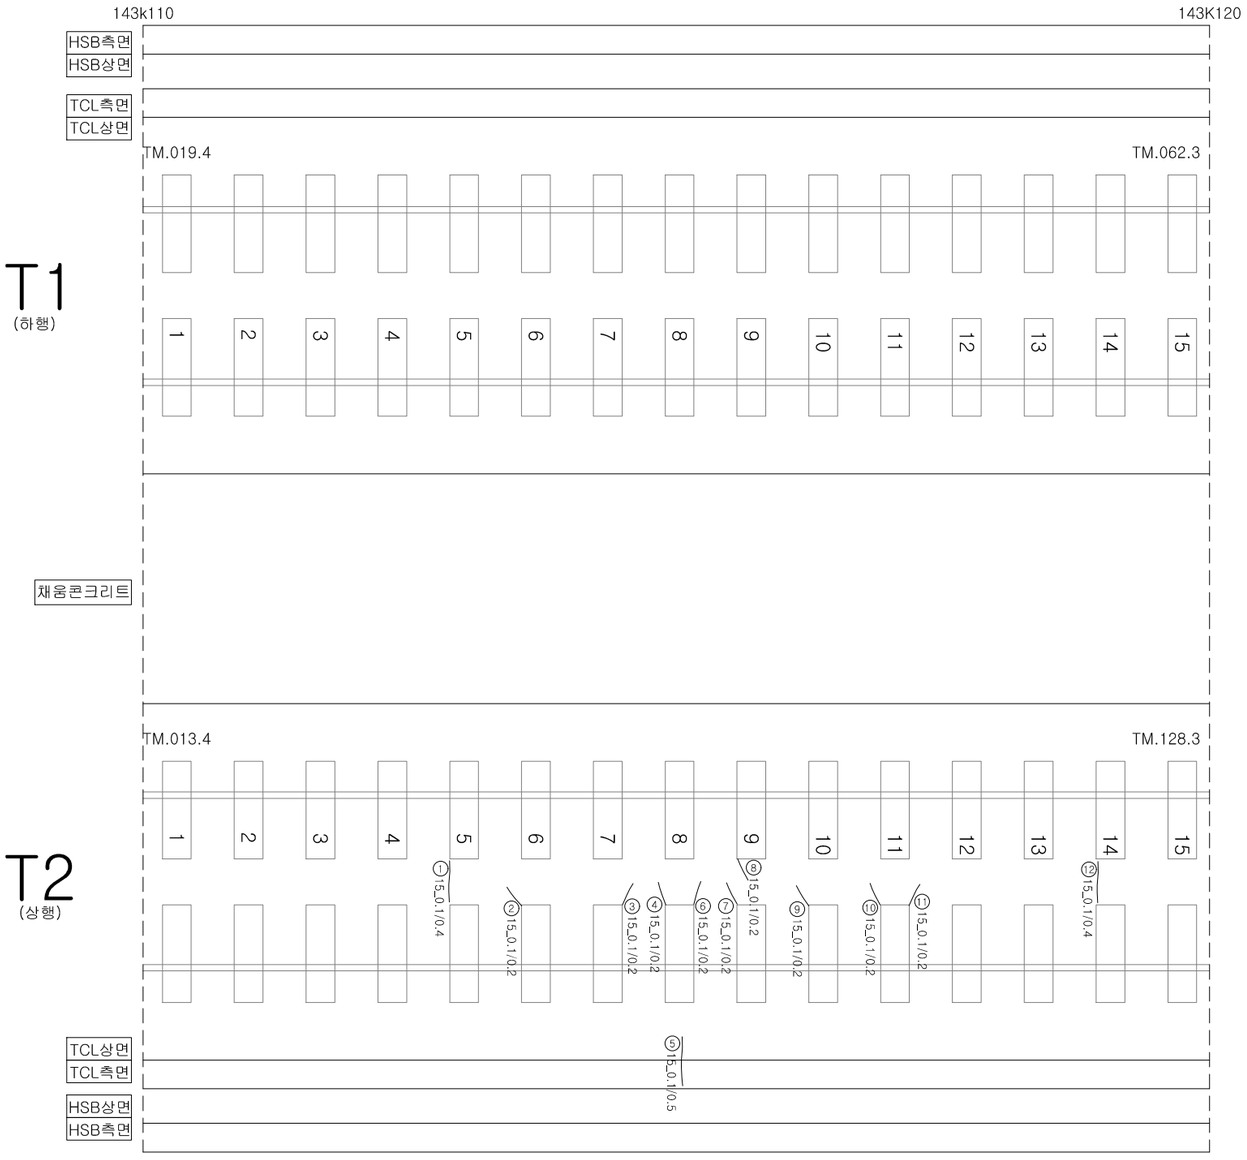
G70_입암고가_토공노반_148(143k110~143k120)

연번	손상	폭		연장		비고	연번	손상	폭		연장		비고
1	균열	0.1	㎜	0.4	m								
2	균열	0.1	㎜	0.2	m								
3	균열	0.1	㎜	0.2	m								
4	균열	0.1	㎜	0.2	m								
5	균열	0.1	㎜	0.5	m								
6	균열	0.1	㎜	0.2	m								
7	균열	0.1	㎜	0.2	m								
8	균열	0.1	㎜	0.2	m								
9	균열	0.1	㎜	0.2	m								
10	균열	0.1	㎜	0.2	m								
11	균열	0.1	㎜	0.2	m								
12	균열	0.1	㎜	0.4	m

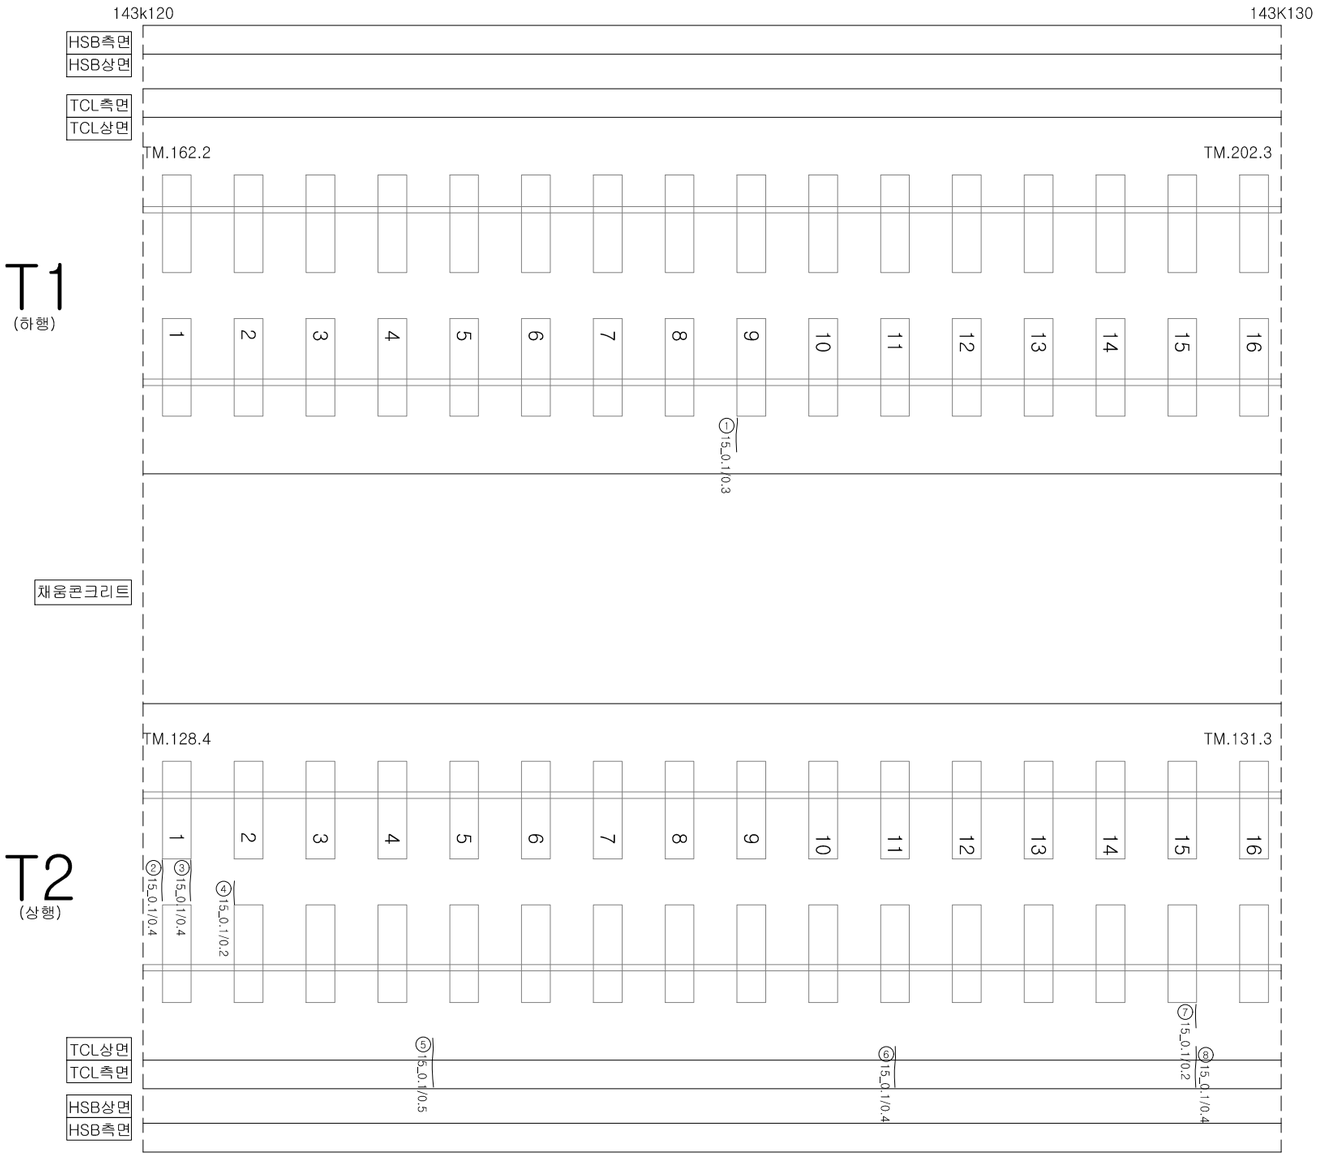
G70_입암고가_토공노반_149(143k120~143k130)

연번	손상	폭		연장		비고	연번	손상	폭		연장		비고
1	균열	0.1	㎜	0.3	m								
2	균열	0.1	㎜	0.4	m								
3	균열	0.1	㎜	0.4	m								
4	균열	0.1	㎜	0.2	m								
5	균열	0.1	㎜	0.5	m								
6	균열	0.1	㎜	0.4	m								
7	균열	0.1	㎜	0.2	m								
8	균열	0.1	㎜	0.4	m

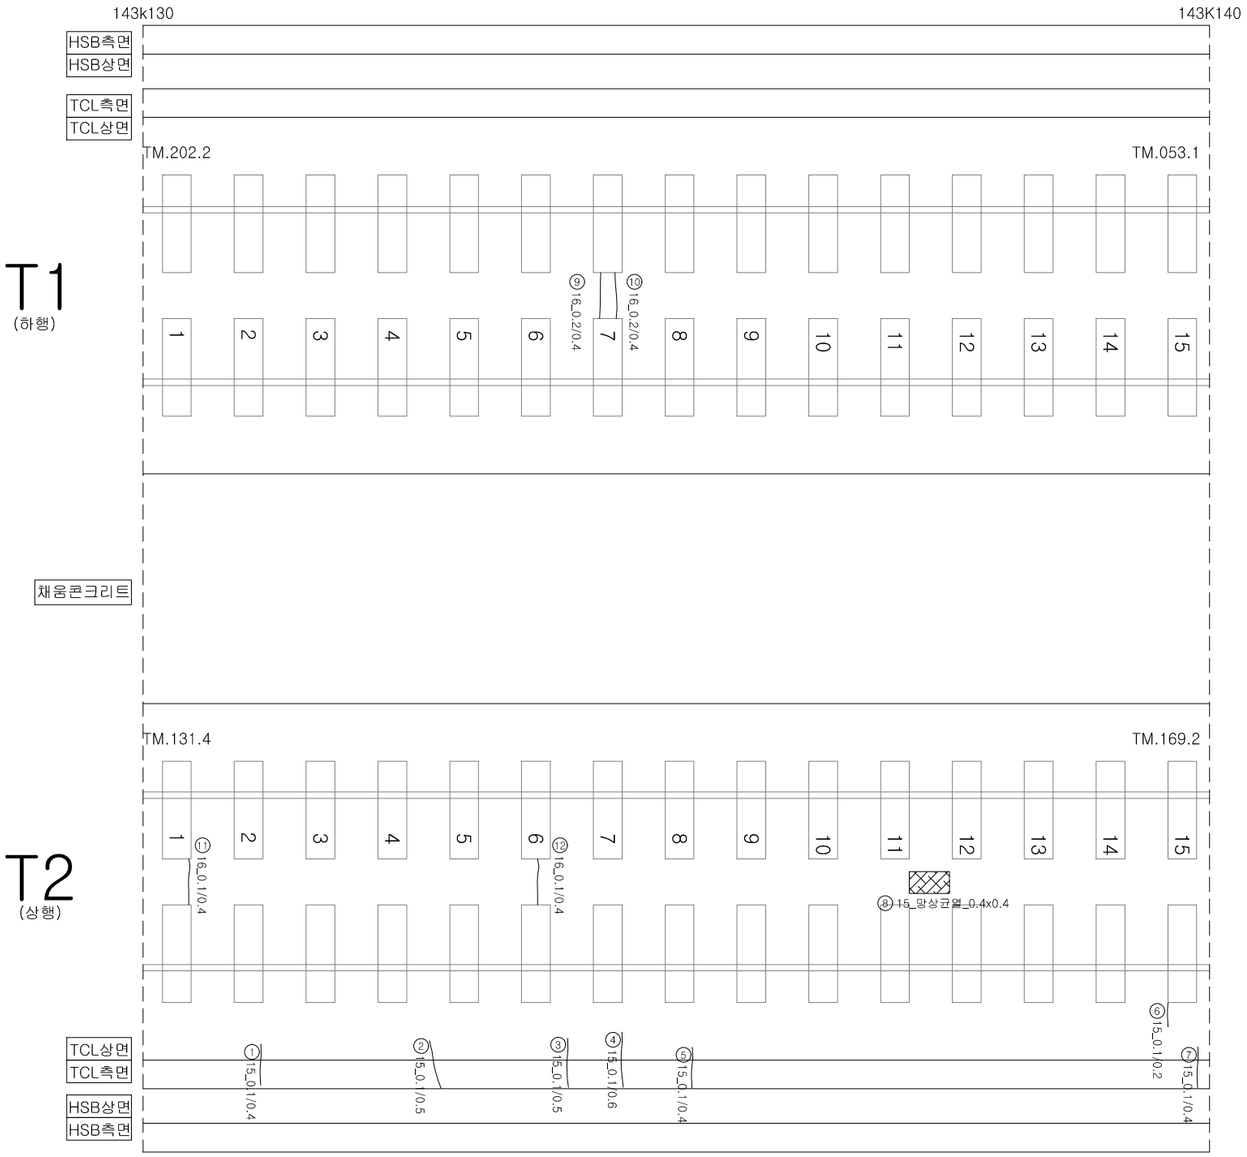
G70_입암고가_토공노반_150(143k130~143k140)

연번	손상	폭		연장		비고	연번	손상	폭		연장		비고
1	균열	0.1	㎜	0.4	m								
2	균열	0.1	㎜	0.5	m								
3	균열	0.1	㎜	0.5	m								
4	균열	0.1	㎜	0.6	m								
5	균열	0.1	㎜	0.4	m								
6	균열	0.1	㎜	0.2	m								
7	균열	0.1	㎜	0.4	m								
8	망상균열	0.4	m	0.4	m								
9	균열	0.2	㎜	0.4	m								
10	균열	0.2	㎜	0.4	m								
11	균열	0.1	㎜	0.4	m								
12	균열	0.1	㎜	0.4	m

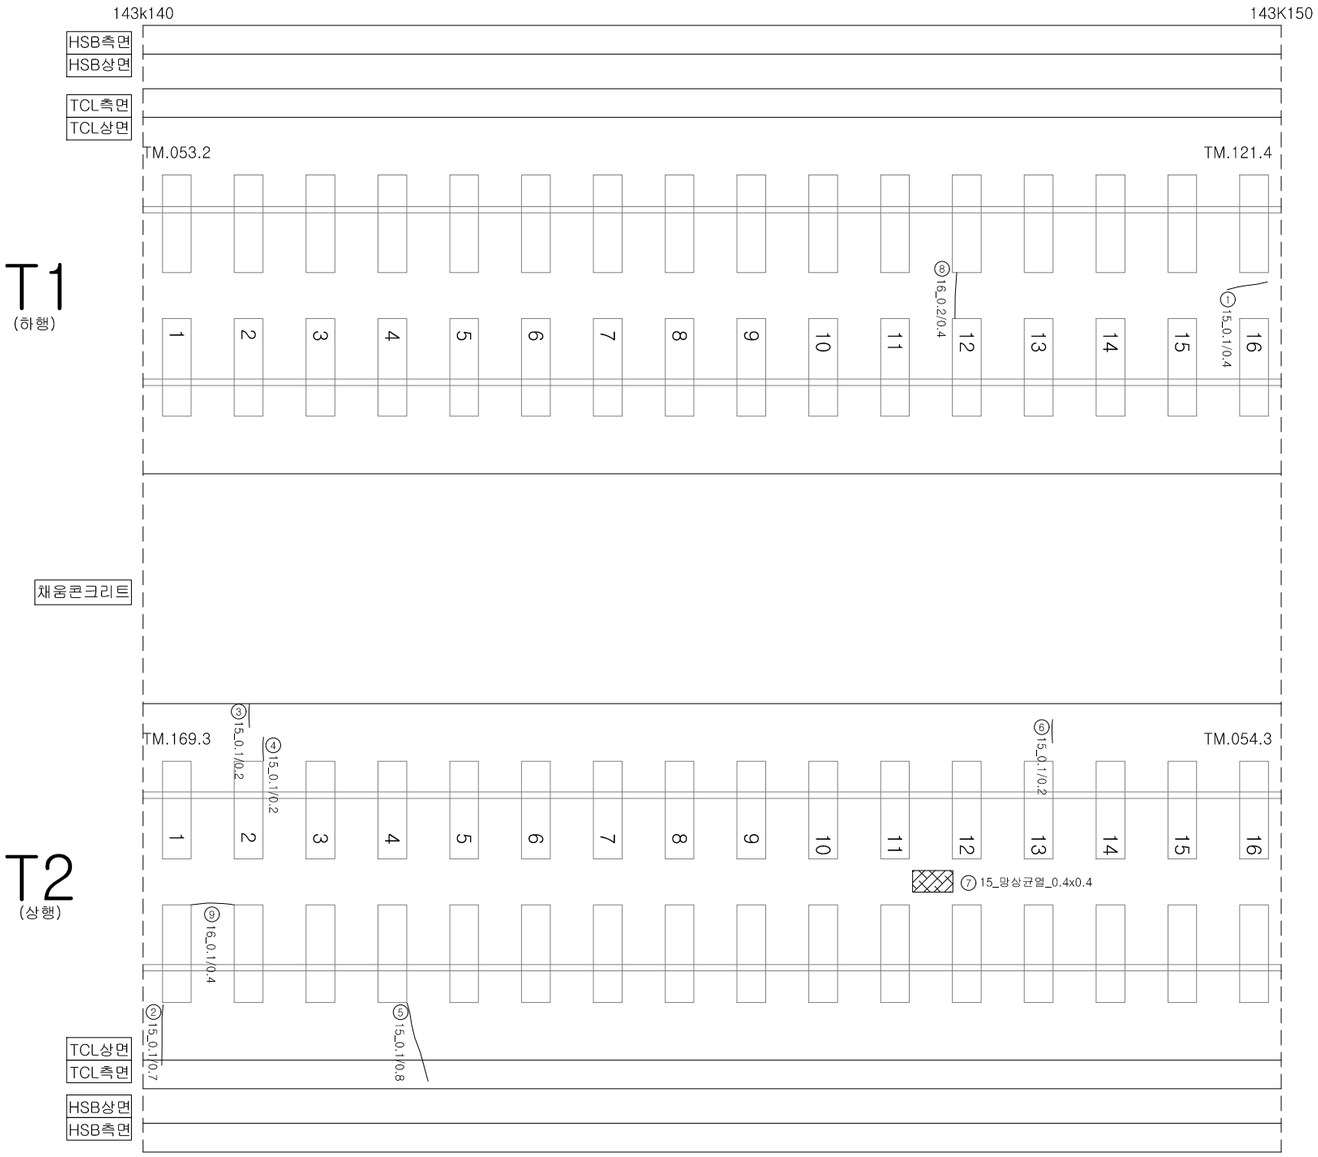
G70_입암고가_토공노반_151(143k140~143k150)

연번	손상	폭		연장		비고	연번	손상	폭		연장		비고
1	균열	0.1	㎜	0.4	m								
2	균열	0.1	㎜	0.7	m								
3	균열	0.1	㎜	0.2	m								
4	균열	0.1	㎜	0.2	m								
5	균열	0.1	㎜	0.8	m								
6	균열	0.1	㎜	0.2	m								
7	망상균열	0.4	m	0.4	m								
8	균열	0.2	㎜	0.4	m								
9	균열	0.1	㎜	0.4	m

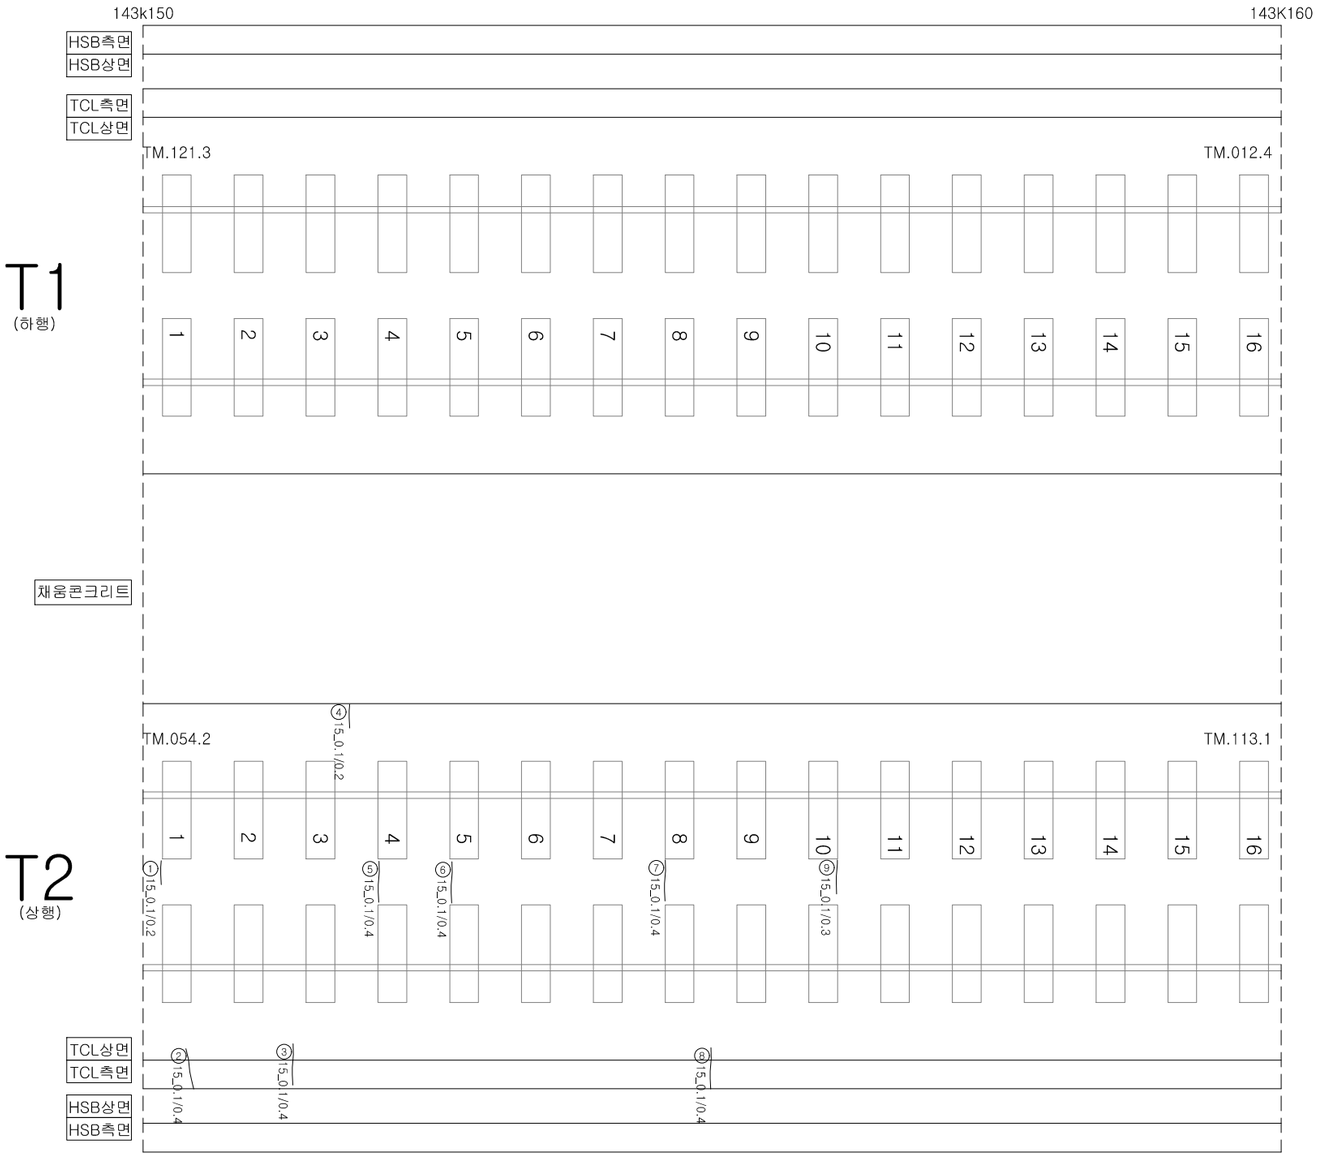
G70_입암고가_토공노반_152(143k150~143k160)

연번	손상	폭		연장		비고	연번	손상	폭		연장		비고
1	균열	0.1	㎜	0.2	m								
2	균열	0.1	㎜	0.4	m								
3	균열	0.1	㎜	0.4	m								
4	균열	0.1	㎜	0.2	m								
5	균열	0.1	㎜	0.4	m								
6	균열	0.1	㎜	0.4	m								
7	균열	0.1	㎜	0.4	m								
8	균열	0.1	㎜	0.4	m								
9	균열	0.1	㎜	0.3	m

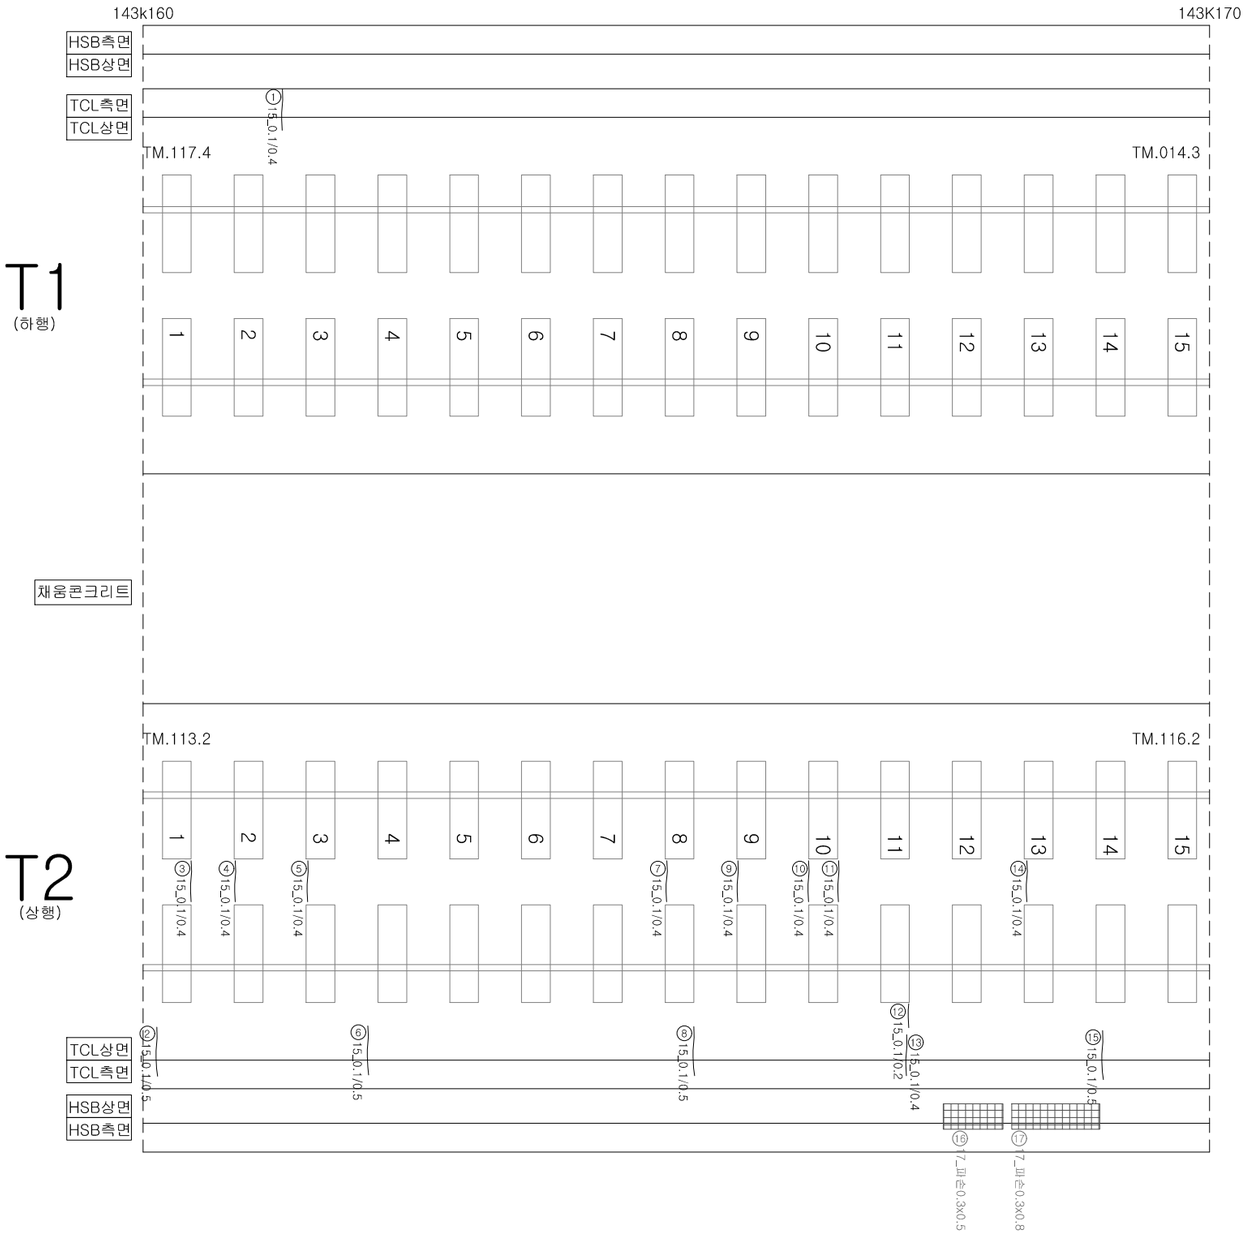
G70_입암고가_토공노반_153(143k160~143k170)

연번	손상	폭		연장		비고	연번	손상	폭		연장		비고
1	균열	0.1	mm	0.4	m								
2	균열	0.1	mm	0.5	m								
3	균열	0.1	mm	0.4	m								
4	균열	0.1	mm	0.4	m								
5	균열	0.1	mm	0.4	m								
6	균열	0.1	mm	0.5	m								
7	균열	0.1	mm	0.4	m								
8	균열	0.1	mm	0.5	m								
9	균열	0.1	mm	0.4	m								
10	균열	0.1	mm	0.4	m								
11	균열	0.1	mm	0.4	m								
12	균열	0.1	mm	0.2	m								
13	균열	0.1	mm	0.4	m								
14	균열	0.1	mm	0.4	m								
15	균열	0.1	mm	0.5	m								
16	파손	0.3	m	0.5	m								
17	파손	0.3	m	0.8	m

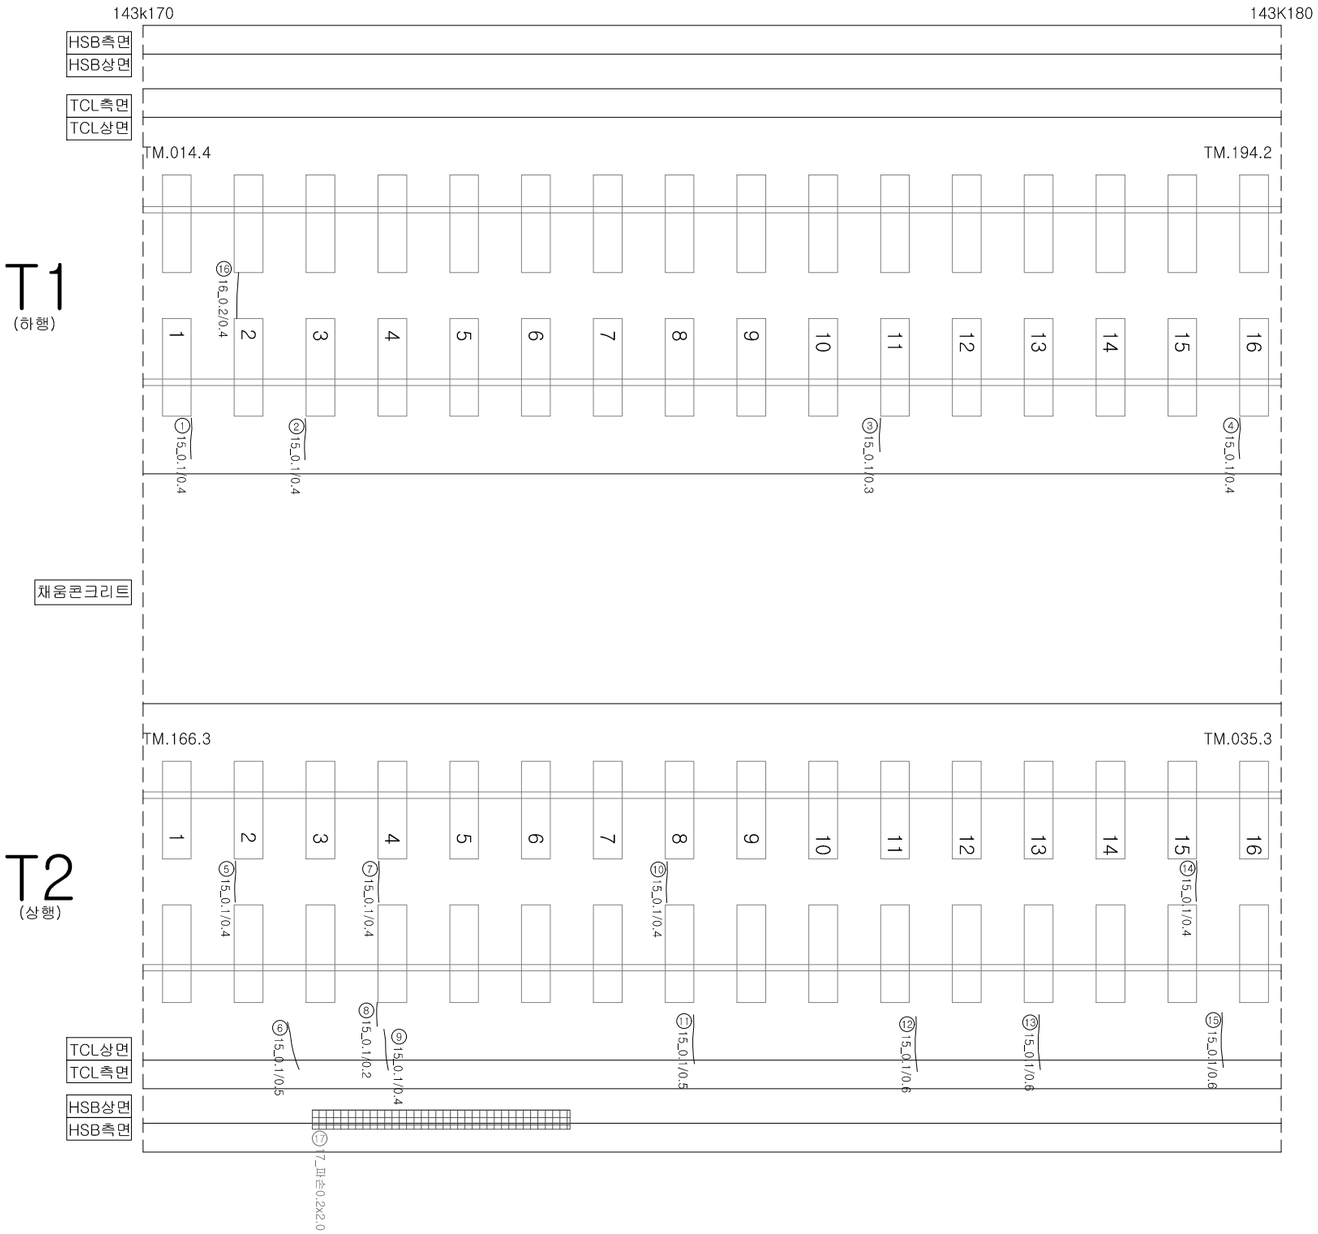
외관조사망도 번호
G70_입암고가_토공노반_154(143k170~143k180)

연번	손상	폭		연장		비고	연번	손상	폭		연장		비고
1	균열	0.1	mm	0.4	m								
2	균열	0.1	mm	0.4	m								
3	균열	0.1	mm	0.3	m								
4	균열	0.1	mm	0.4	m								
5	균열	0.1	mm	0.4	m								
6	균열	0.1	mm	0.5	m								
7	균열	0.1	mm	0.4	m								
8	균열	0.1	mm	0.2	m								
9	균열	0.1	mm	0.4	m								
10	균열	0.1	mm	0.4	m								
11	균열	0.1	mm	0.5	m								
12	균열	0.1	mm	0.6	m								
13	균열	0.1	mm	0.6	m								
14	균열	0.1	mm	0.4	m								
15	균열	0.1	mm	0.6	m								
16	균열	0.2	mm	0.4	m								
17	파손	0.2	m	2.0	m
