8. G70_입암고가_토공노반

점검 일자	2017. 07.12~2017. 10.25
평균 기온	15.5 ~ 24.5℃

호남고속선 입암고가_토공노반_66(142.296~142.300km, L=4m)

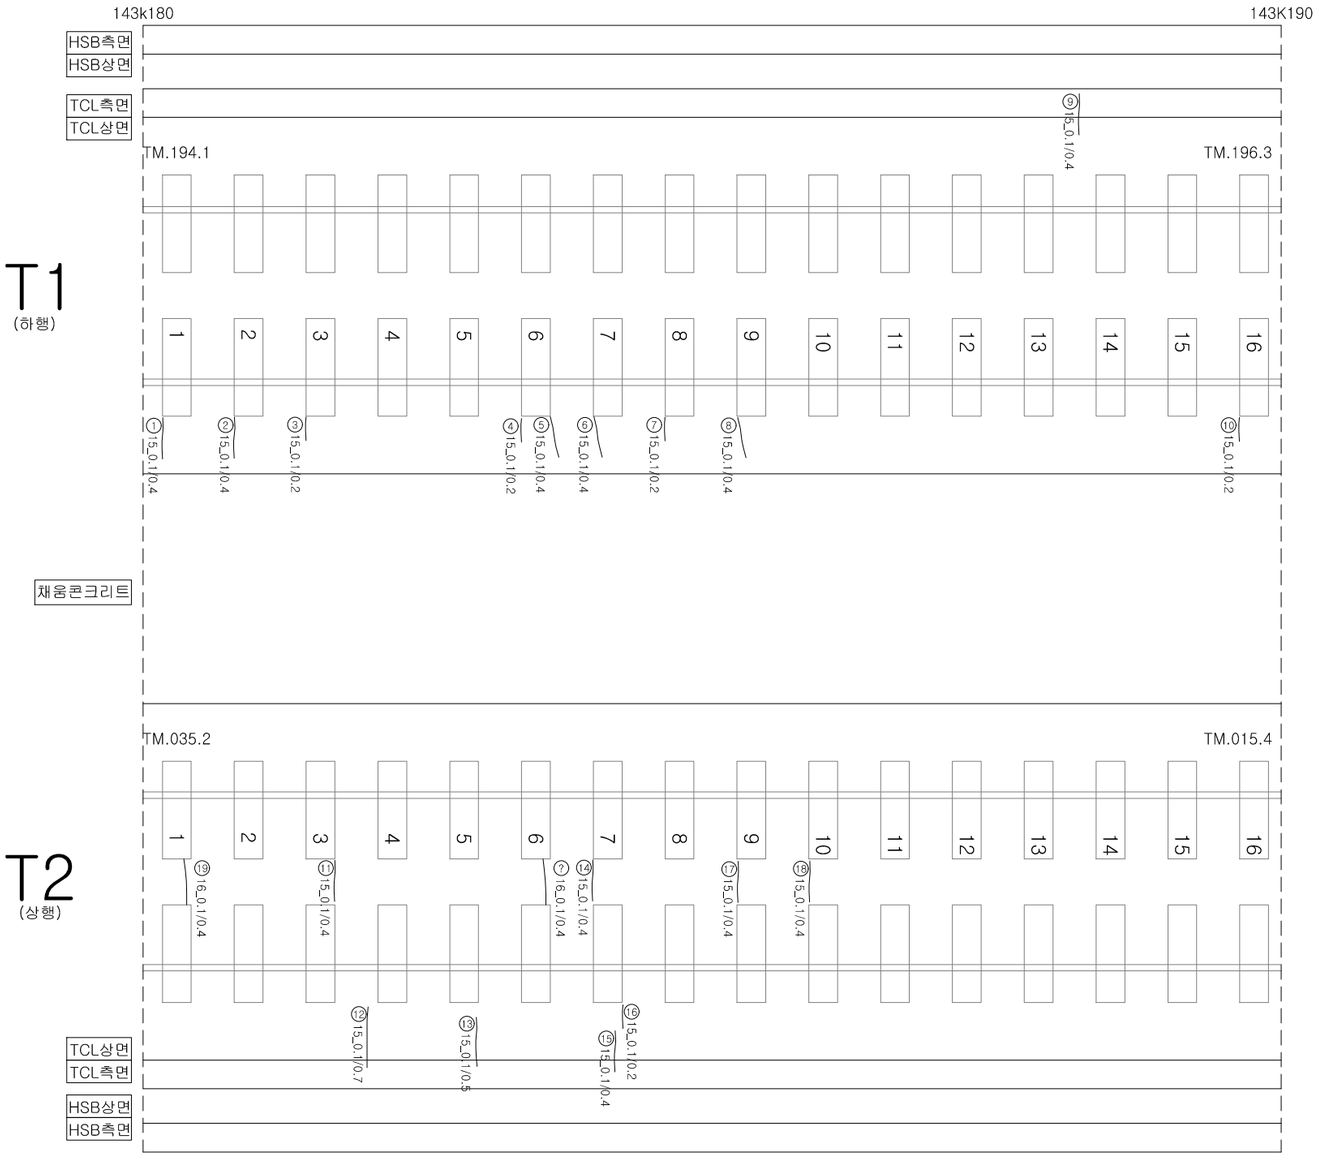
G70_입암고가_토공노반_155(143k180~143k190)

연번	손상	폭		연장		비고	연번	손상	폭		연장		비고
1	균열	0.1	mm	0.4	m								
2	균열	0.1	mm	0.4	m								
3	균열	0.1	mm	0.2	m								
4	균열	0.1	mm	0.2	m								
5	균열	0.1	mm	0.4	m								
6	균열	0.1	mm	0.4	m								
7	균열	0.1	mm	0.2	m								
8	균열	0.1	mm	0.4	m								
9	균열	0.1	mm	0.4	m								
10	균열	0.1	mm	0.2	m								
11	균열	0.1	mm	0.4	m								
12	균열	0.1	mm	0.7	m								
13	균열	0.1	mm	0.5	m								
14	균열	0.1	mm	0.4	m								
15	균열	0.1	mm	0.4	m								
16	균열	0.1	mm	0.2	m								
17	균열	0.1	mm	0.4	m								
18	균열	0.1	mm	0.4	m								
19	균열	0.1	mm	0.4	m

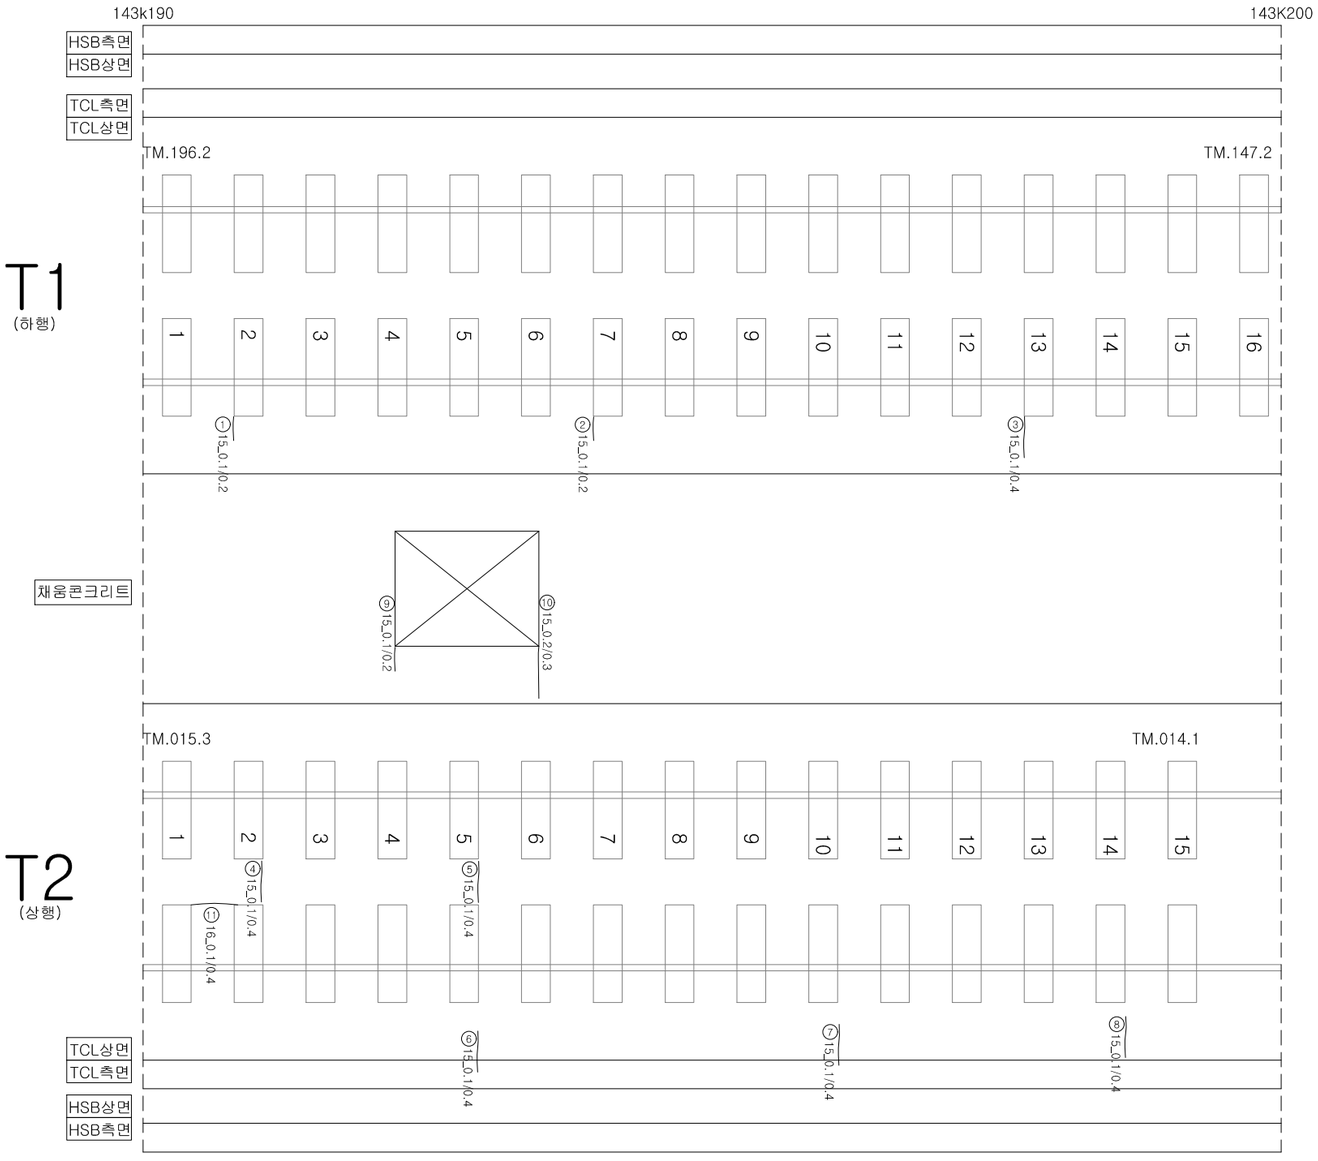
외관조사망도 번호
G70_입암고가_토공노반_156(143k190~143k200)

연번	손상	폭		연장		비고	연번	손상	폭		연장		비고
1	균열	0.1	㎜	0.2	m								
2	균열	0.1	㎜	0.2	m								
3	균열	0.1	㎜	0.4	m								
4	균열	0.1	㎜	0.4	m								
5	균열	0.1	㎜	0.4	m								
6	균열	0.1	㎜	0.4	m								
7	균열	0.1	㎜	0.4	m								
8	균열	0.1	㎜	0.4	m								
9	균열	0.1	㎜	0.2	m								
10	균열	0.2	㎜	0.3	m								
11	균열	0.1	㎜	0.4	m

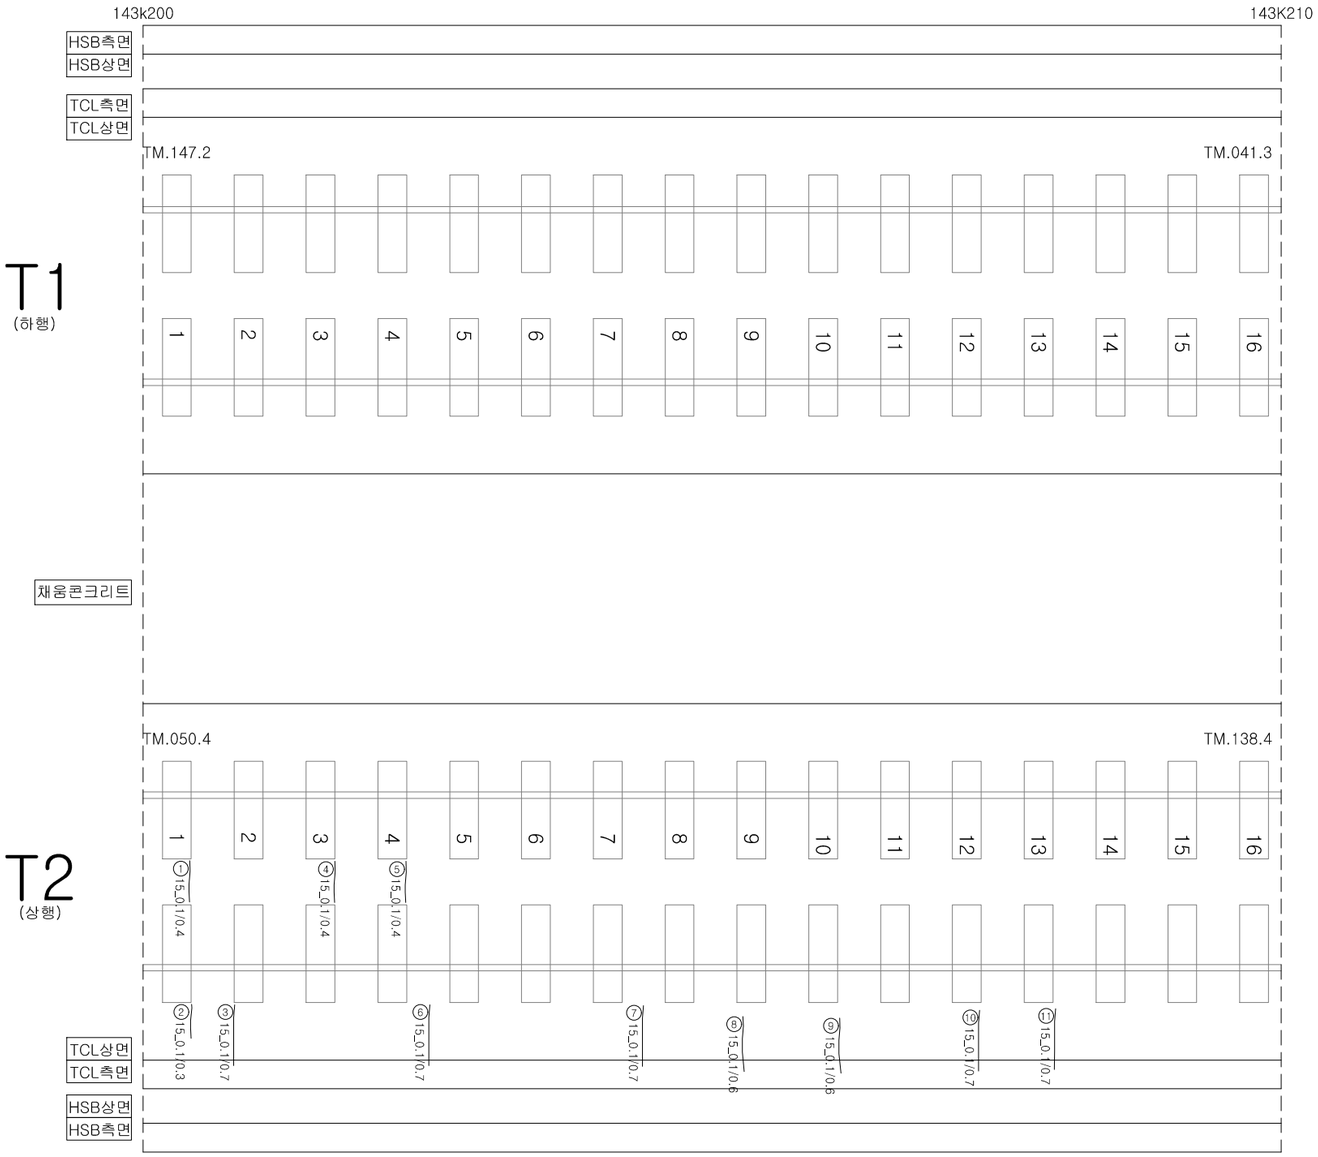
G70_입암고가_토공노반_157(143k200~143k210)

연번	손상	폭		연장		비고	연번	손상	폭		연장		비고
1	균열	0.1	㎜	0.4	m								
2	균열	0.1	㎜	0.3	m								
3	균열	0.1	㎜	0.7	m								
4	균열	0.1	㎜	0.4	m								
5	균열	0.1	㎜	0.4	m								
6	균열	0.1	㎜	0.7	m								
7	균열	0.1	㎜	0.7	m								
8	균열	0.1	㎜	0.6	m								
9	균열	0.1	㎜	0.6	m								
10	균열	0.1	㎜	0.7	m								
11	균열	0.1	㎜	0.7	m

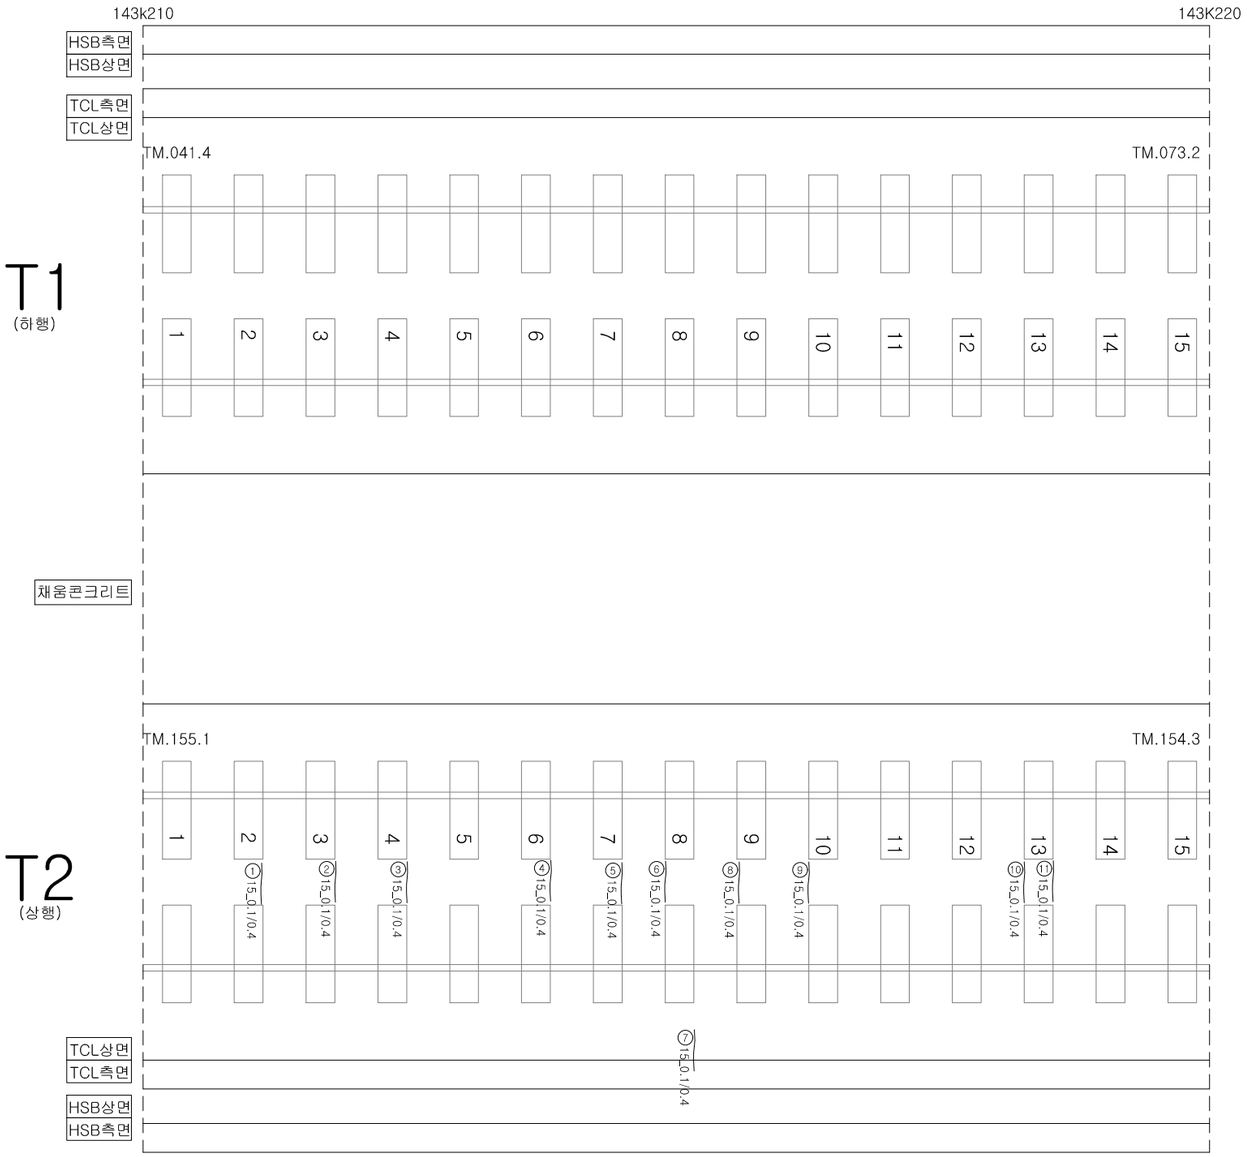
외관조사망도 번호
~~G70_입암고가_토공노반_158(143k210~143k220)~~

연번	손상	폭		연장		비고	연번	손상	폭		연장		비고
1	균열	0.1	㎜	0.4	m								
2	균열	0.1	㎜	0.4	m								
3	균열	0.1	㎜	0.4	m								
4	균열	0.1	㎜	0.4	m								
5	균열	0.1	㎜	0.4	m								
6	균열	0.1	㎜	0.4	m								
7	균열	0.1	㎜	0.4	m								
8	균열	0.1	㎜	0.4	m								
9	균열	0.1	㎜	0.4	m								
10	균열	0.1	㎜	0.4	m								
11	균열	0.1	㎜	0.4	m

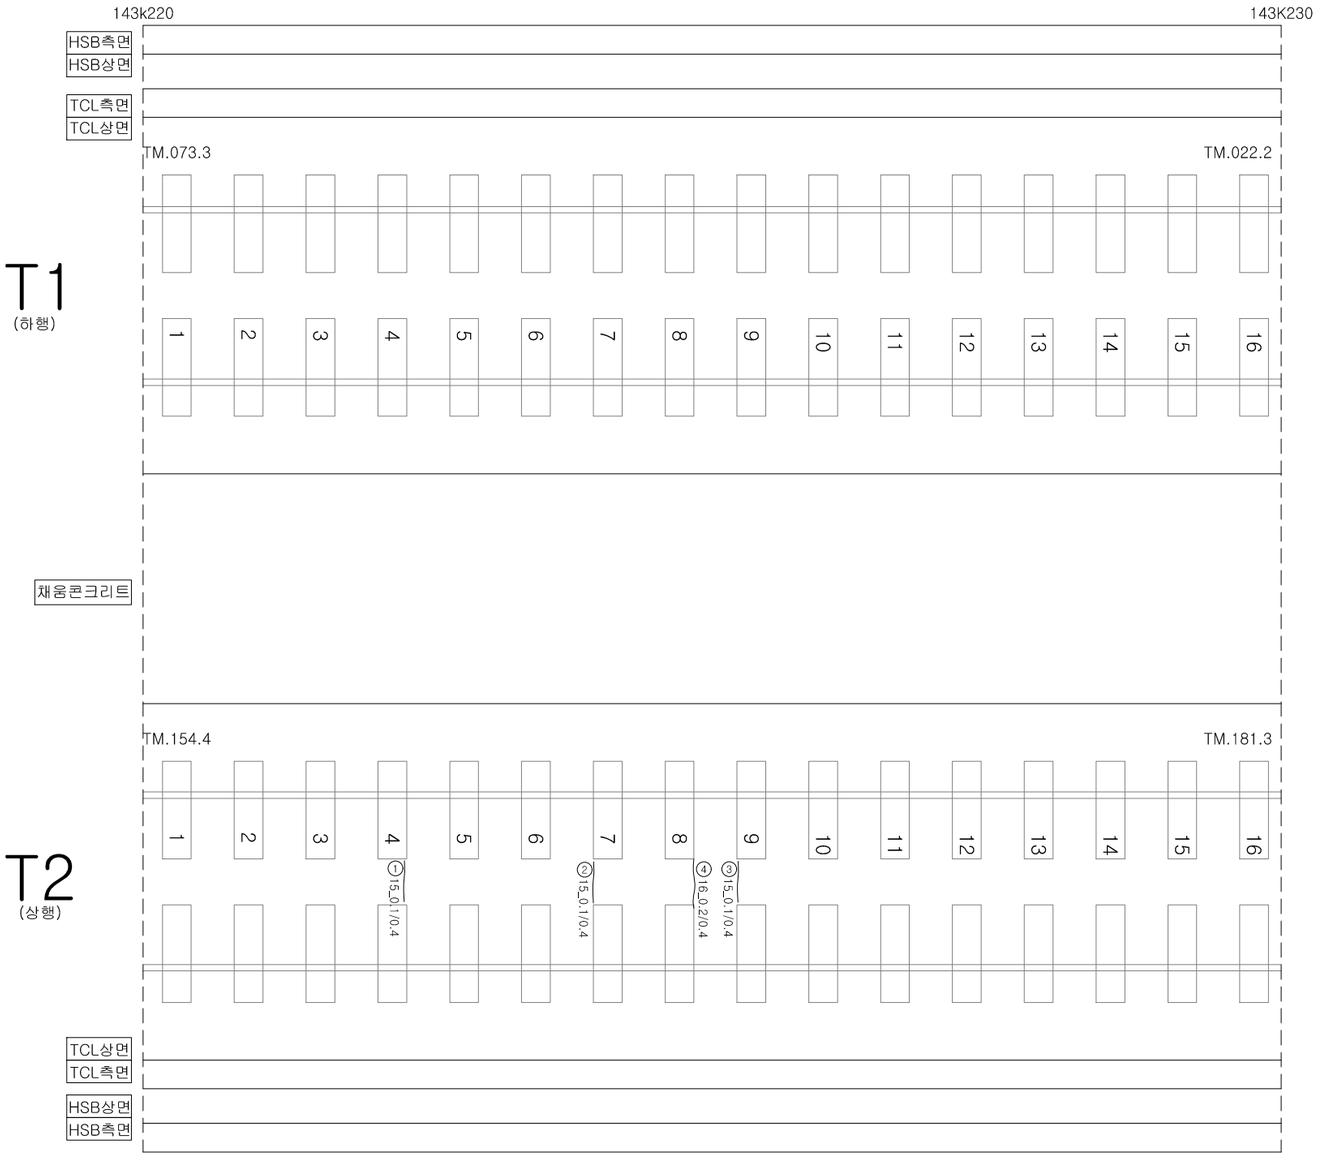
G70_입암고가_토공노반_159(143k220~143k230)

연번	손상	폭		연장		비고	연번	손상	폭		연장		비고
1	균열	0.1	㎜	0.4	m								
2	균열	0.1	㎜	0.4	m								
3	균열	0.1	㎜	0.4	m								
4	균열	0.2	㎜	0.4	m

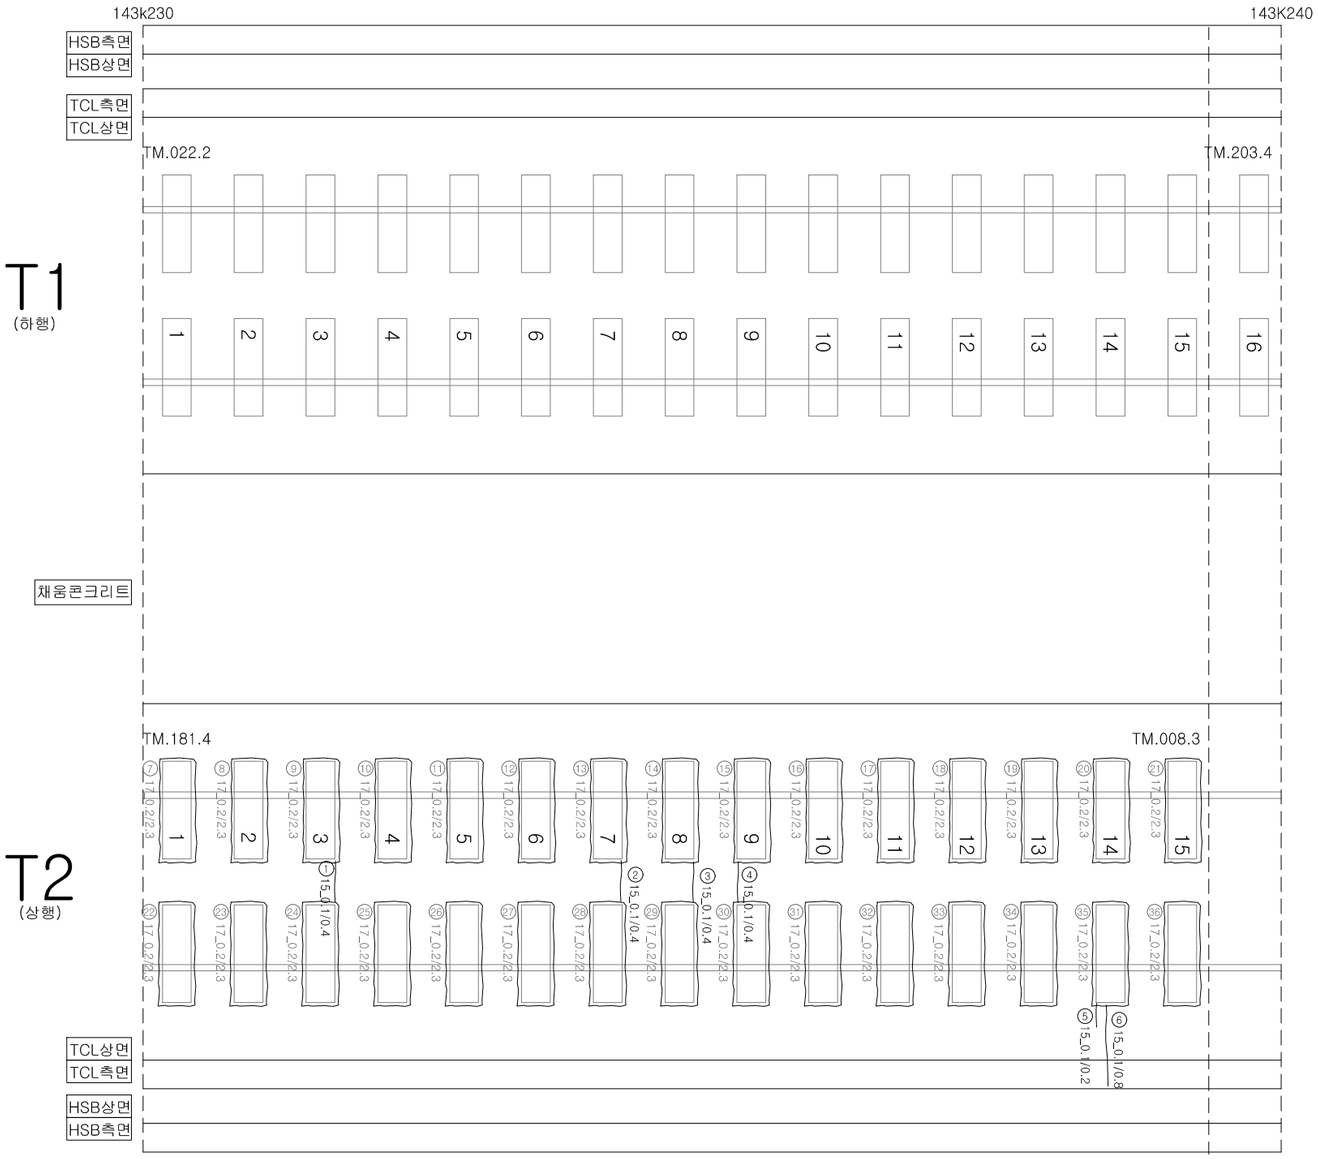
G70_입암고가_토공노반_160(143k230~143k240)

연번	손상	폭		연장		비고	연번	손상	폭		연장		비고
1	균열	0.1	㎜	0.4	m								
2	균열	0.1	㎜	0.4	m								
3	균열	0.1	㎜	0.4	m								
4	균열	0.1	㎜	0.4	m								
5	균열	0.1	㎜	0.2	m								
6	균열	0.1	㎜	0.8	m								
7	경계부 균열	0.2	㎜	2.3	m								
8	경계부 균열	0.2	㎜	2.3	m								
9	경계부 균열	0.2	㎜	2.3	m								
10	경계부 균열	0.2	㎜	2.3	m								
11	경계부 균열	0.2	㎜	2.3	m								
12	경계부 균열	0.2	㎜	2.3	m								
13	경계부 균열	0.2	㎜	2.3	m								
14	경계부 균열	0.2	㎜	2.3	m								
15	경계부 균열	0.2	㎜	2.3	m								
16	경계부 균열	0.2	㎜	2.3	m								
17	경계부 균열	0.2	㎜	2.3	m								
18	경계부 균열	0.2	㎜	2.3	m								
19	경계부 균열	0.2	㎜	2.3	m								
20	경계부 균열	0.2	㎜	2.3	m								
21	경계부 균열	0.2	㎜	2.3	m								
22	경계부 균열	0.2	㎜	2.3	m								
23	경계부 균열	0.2	㎜	2.3	m								
24	경계부 균열	0.2	㎜	2.3	m								
25	경계부 균열	0.2	㎜	2.3	m								
26	경계부 균열	0.2	㎜	2.3	m								
27	경계부 균열	0.2	㎜	2.3	m								
28	경계부 균열	0.2	㎜	2.3	m								
29	경계부 균열	0.2	㎜	2.3	m								
30	경계부 균열	0.2	㎜	2.3	m								
31	경계부 균열	0.2	㎜	2.3	m								
32	경계부 균열	0.2	㎜	2.3	m

33	경계부 균열	0.2	㎜	2.3	m								
34	경계부 균열	0.2	㎜	2.3	m								
35	경계부 균열	0.2	㎜	2.3	m								
36	경계부 균열	0.2	㎜	2.3	m

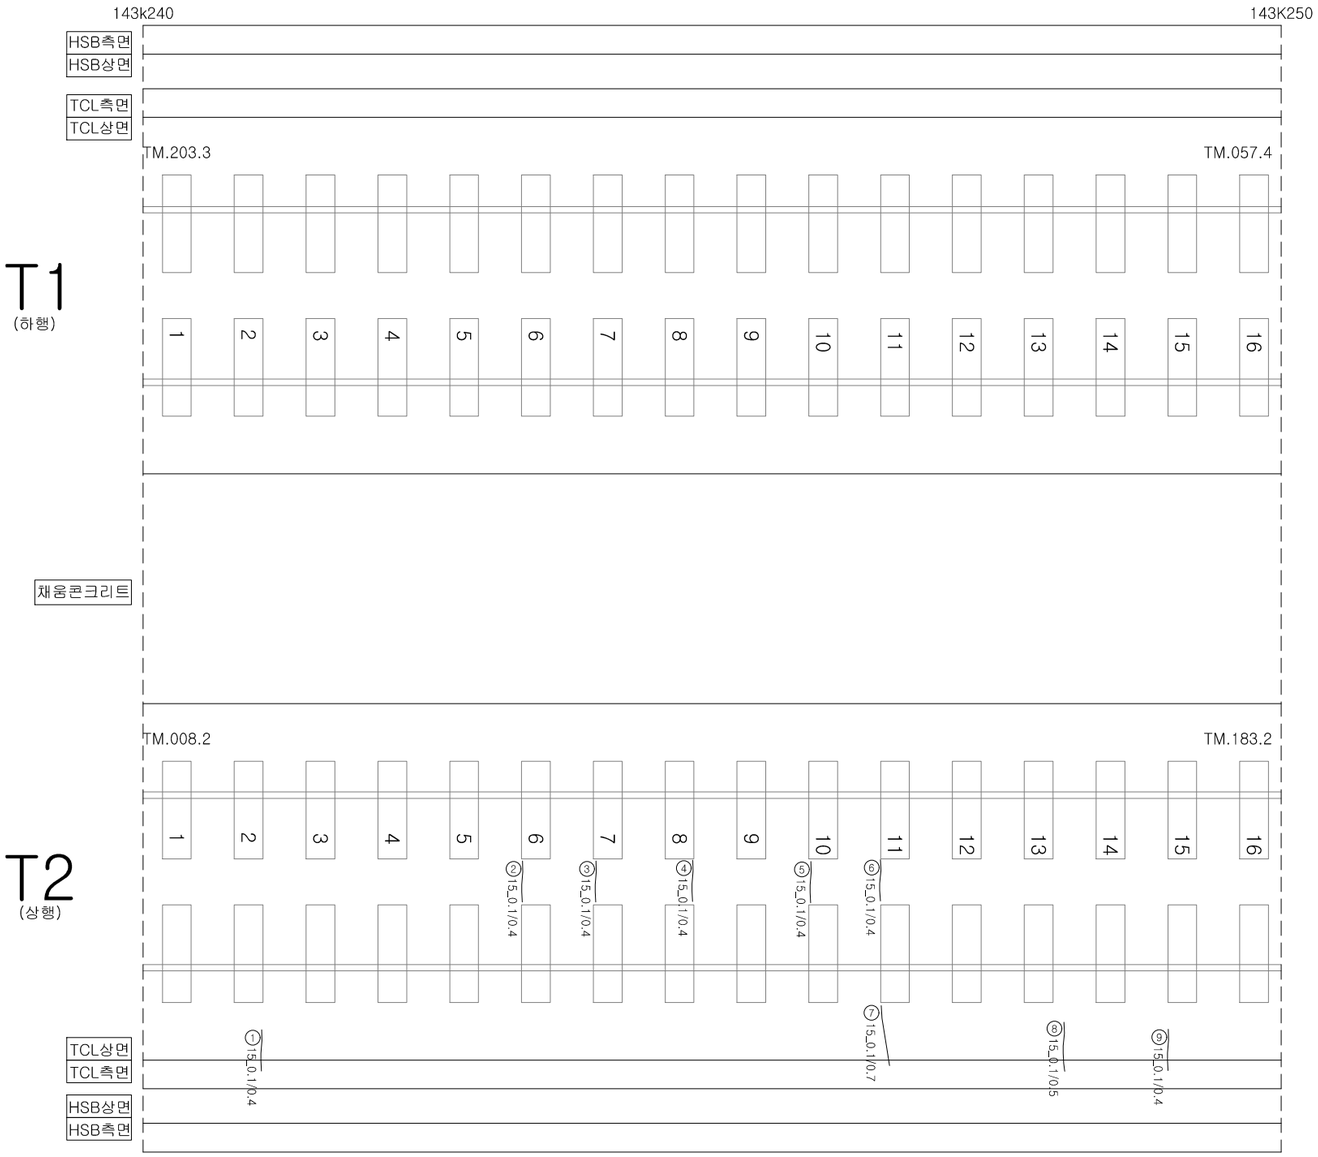
G70_입암고가_토공노반_161(143k240~143k250)

연번	손상	폭		연장		비고	연번	손상	폭		연장		비고
1	균열	0.1	㎜	0.4	m								
2	균열	0.1	㎜	0.4	m								
3	균열	0.1	㎜	0.4	m								
4	균열	0.1	㎜	0.4	m								
5	균열	0.1	㎜	0.4	m								
6	균열	0.1	㎜	0.4	m								
7	균열	0.1	㎜	0.7	m								
8	균열	0.1	㎜	0.5	m								
9	균열	0.1	㎜	0.4	m

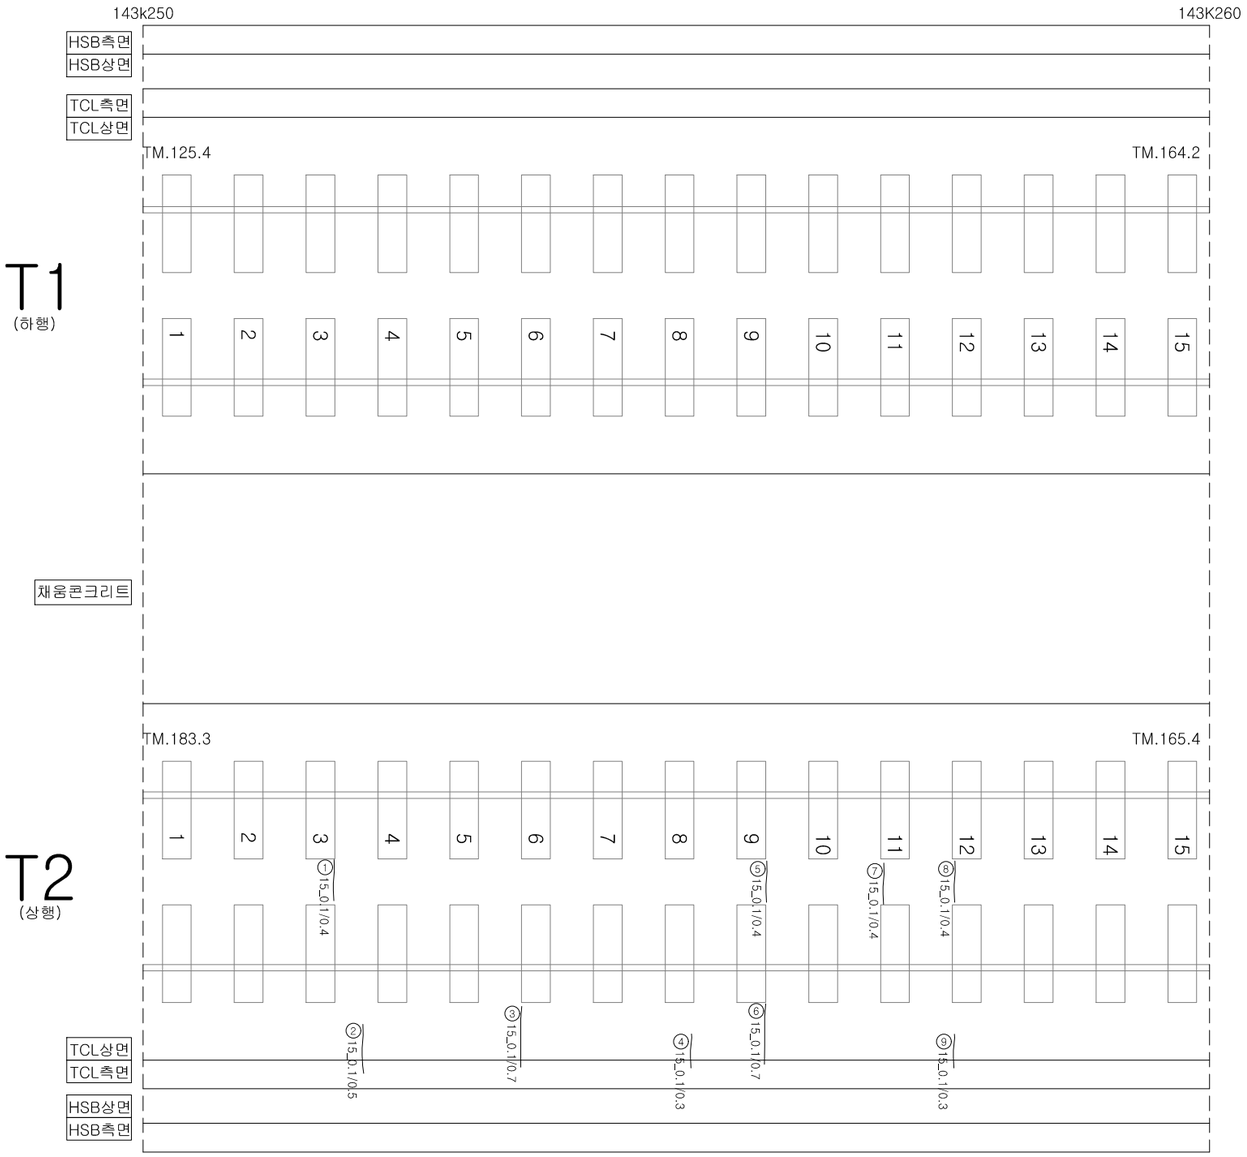
G70_입암고가_토공노반_162(143k250~143k260)

연번	손상	폭		연장		비고	연번	손상	폭		연장		비고
1	균열	0.1	㎜	0.4	m								
2	균열	0.1	㎜	0.5	m								
3	균열	0.1	㎜	0.7	m								
4	균열	0.1	㎜	0.3	m								
5	균열	0.1	㎜	0.4	m								
6	균열	0.1	㎜	0.7	m								
7	균열	0.1	㎜	0.4	m								
8	균열	0.1	㎜	0.4	m								
9	균열	0.1	㎜	0.3	m

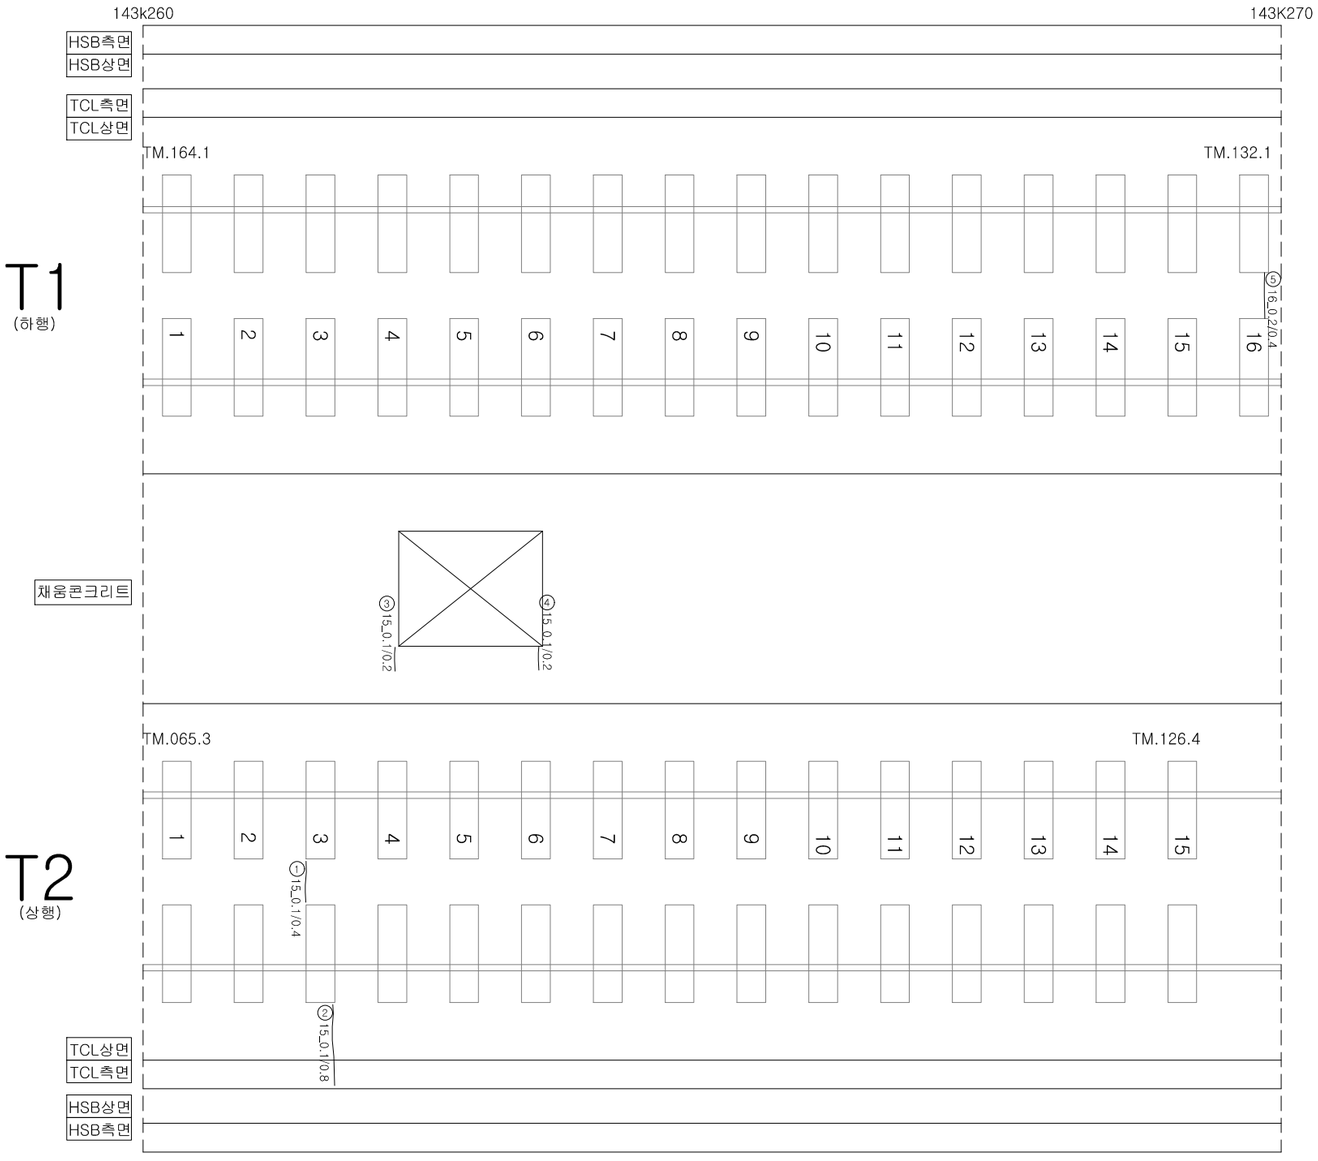
G70_입암고가_토공노반_163(143k260~143k270)

연번	손상	폭		연장		비고	연번	손상	폭		연장		비고
1	균열	0.1	㎜	0.4	m								
2	균열	0.1	㎜	0.8	m								
3	균열	0.1	㎜	0.2	m								
4	균열	0.1	㎜	0.2	m								
5	균열	0.2	㎜	0.4	m

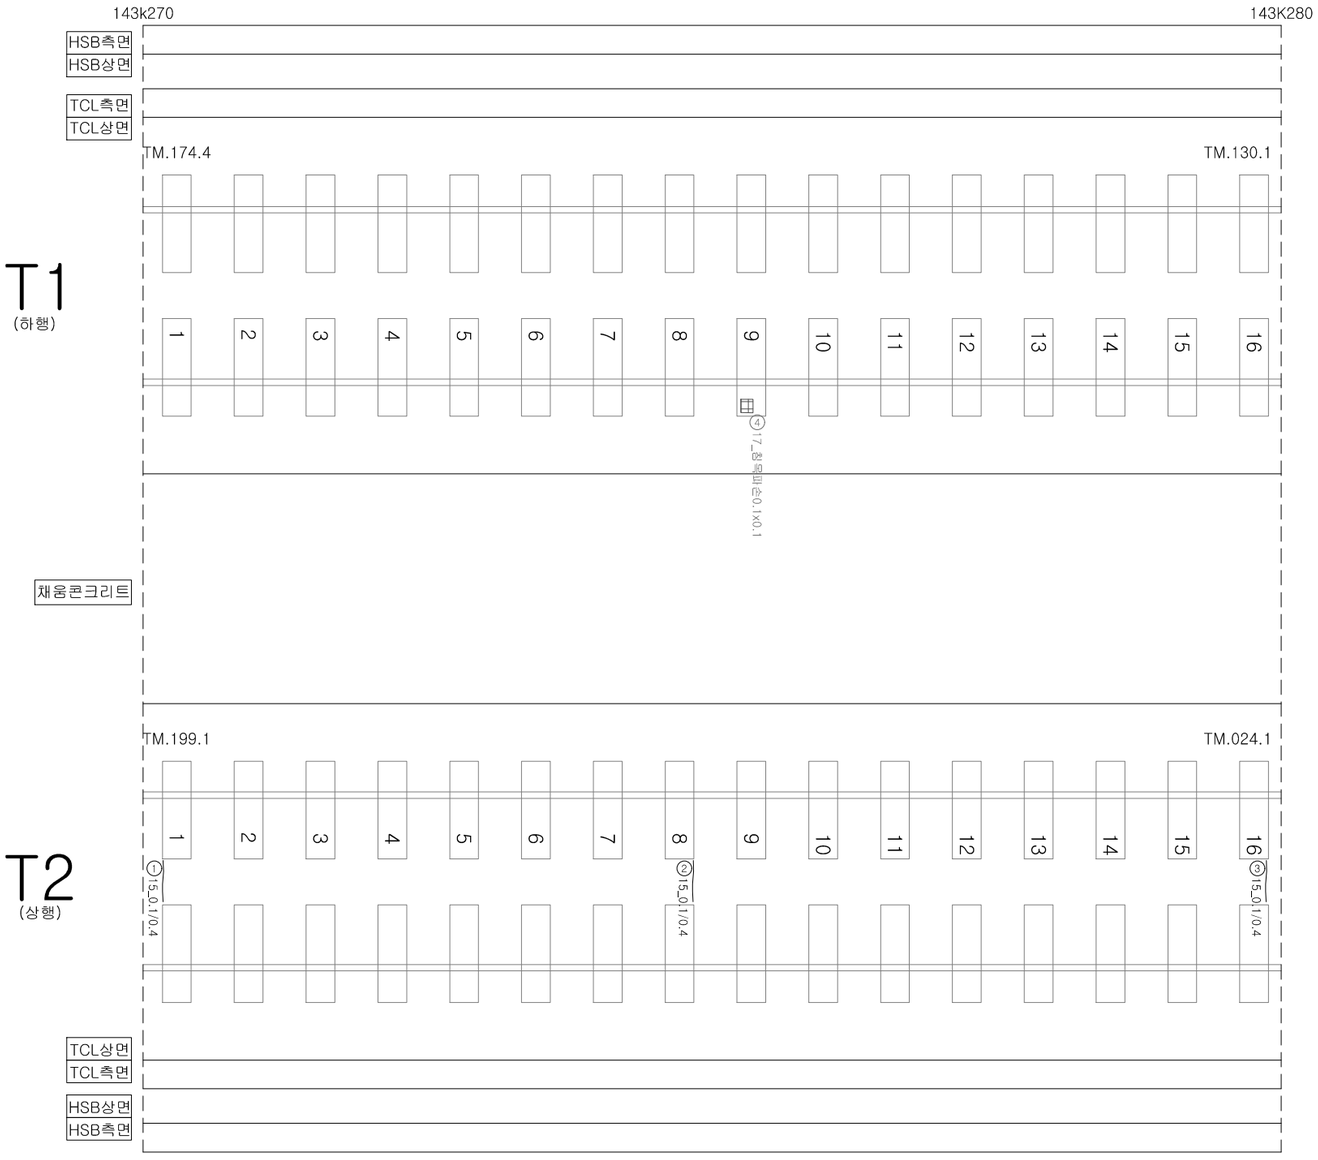
G70_입암고가_토공노반_164(143k270~143k280)

연번	손상	폭		연장		비고	연번	손상	폭		연장		비고
1	균열	0.1	㎜	0.4	m								
2	균열	0.1	㎜	0.4	m								
3	균열	0.1	㎜	0.4	m								
4	파손	0.1	m	0.1	m

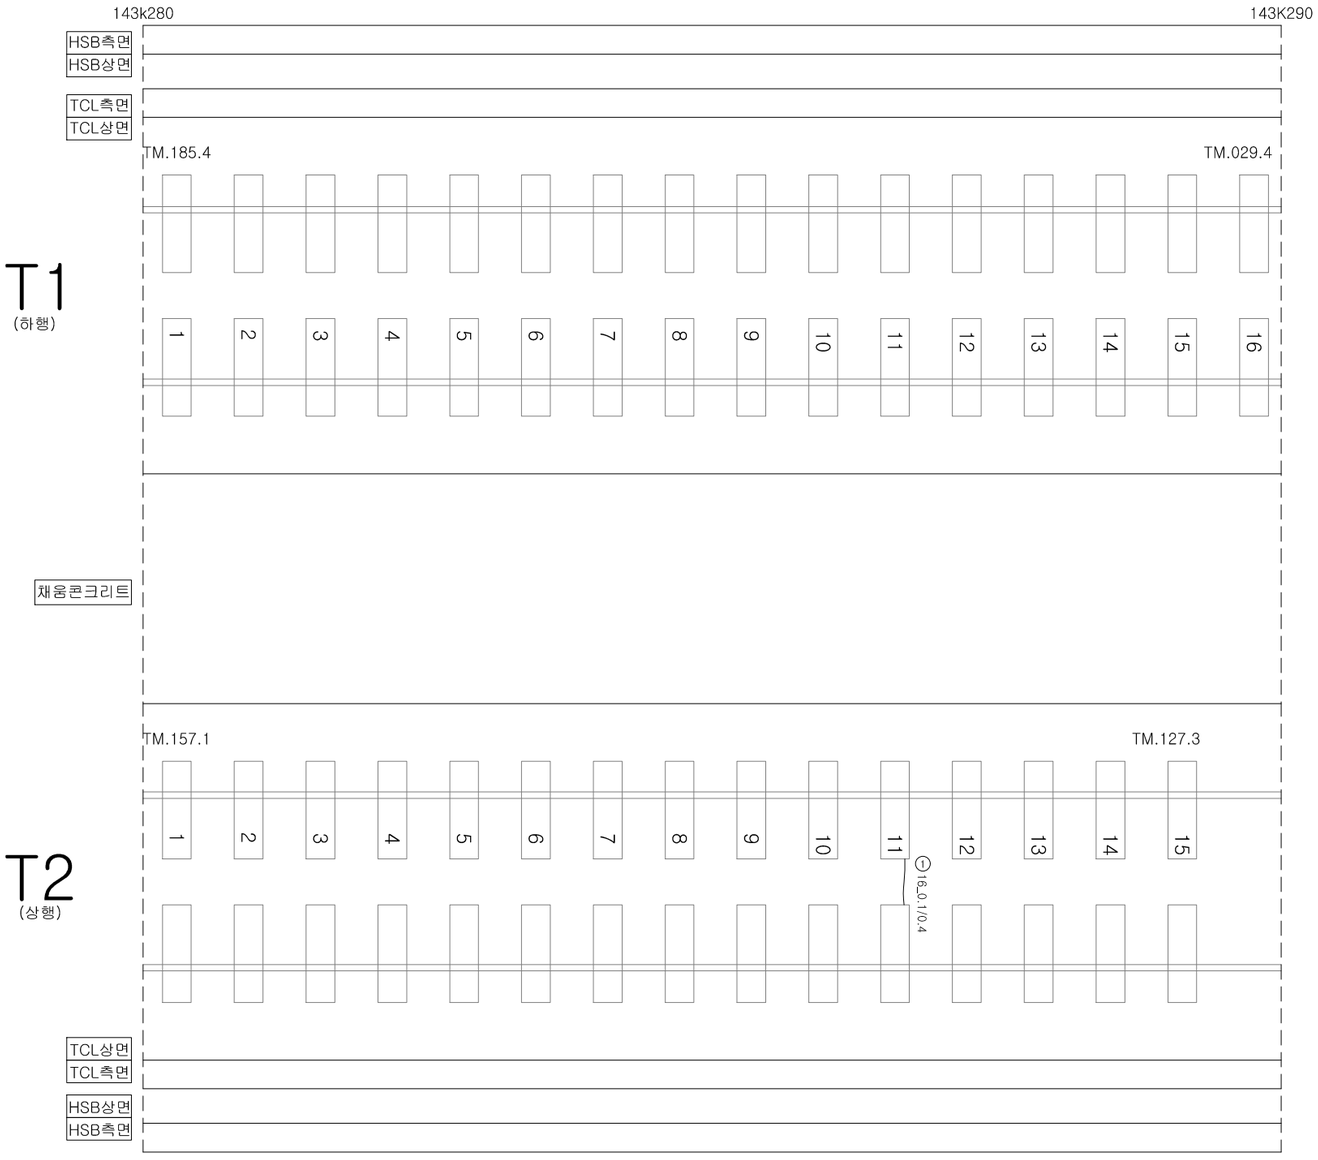
G70_입암고가_토공노반_165(143k280~143k290)

연번	손상	폭		연장		비고	연번	손상	폭		연장		비고
1	균열	0.1	mm	0.4	m

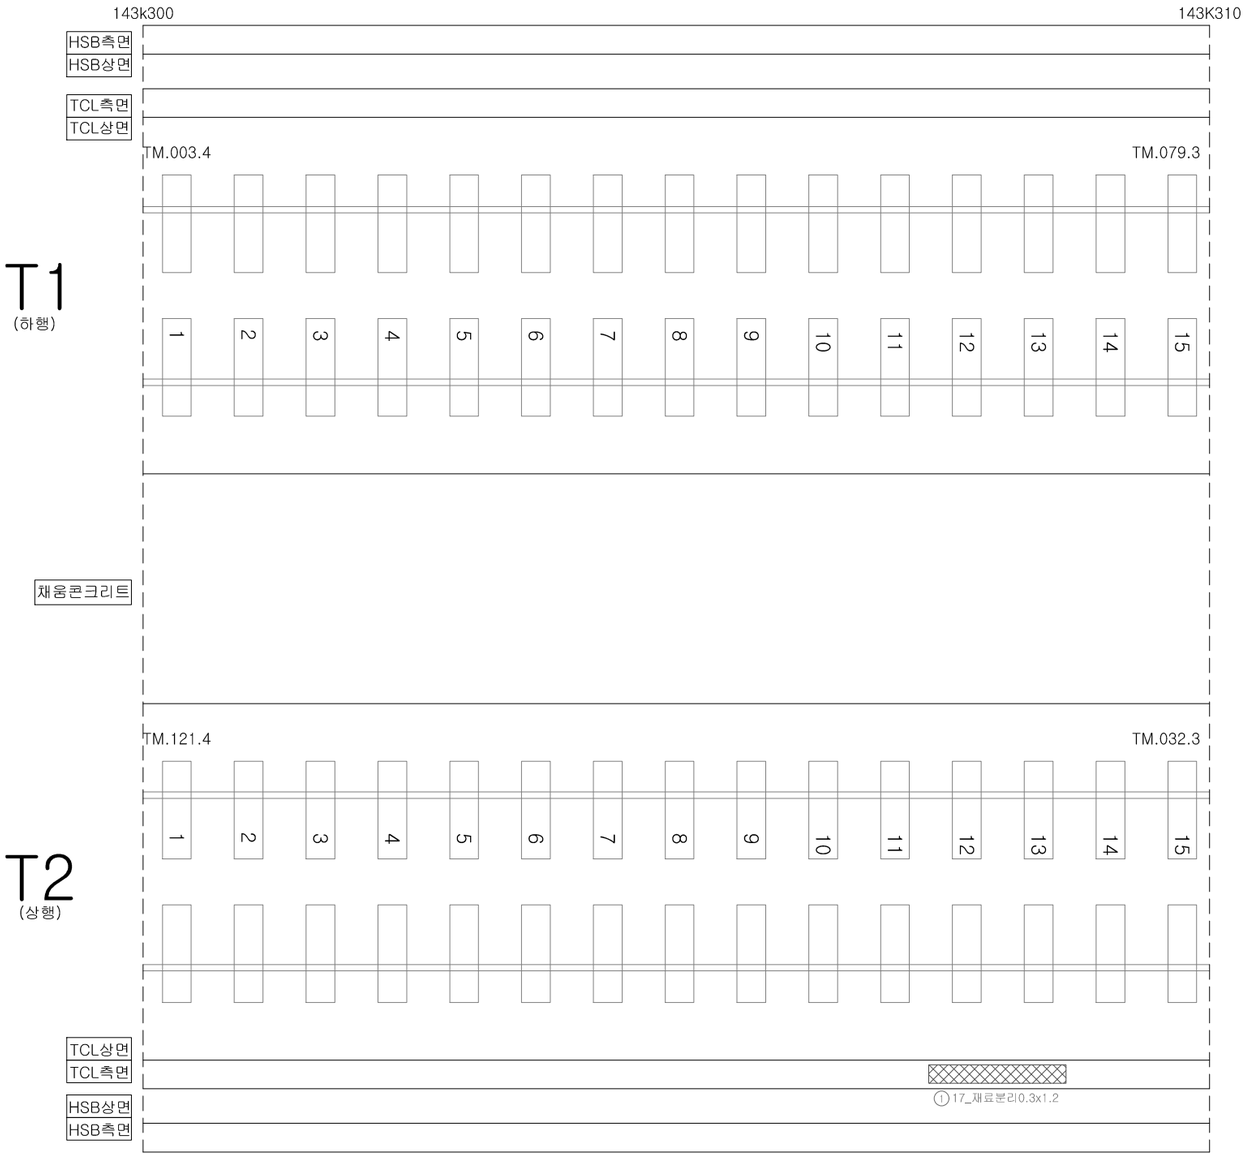
외관조사망도 번호
G70_입암고가_토공노반_167(143k300~143k310)

연번	손상	폭		연장		비고	연번	손상	폭		연장		비고
1	재료분리	0.3	m	1.2	m

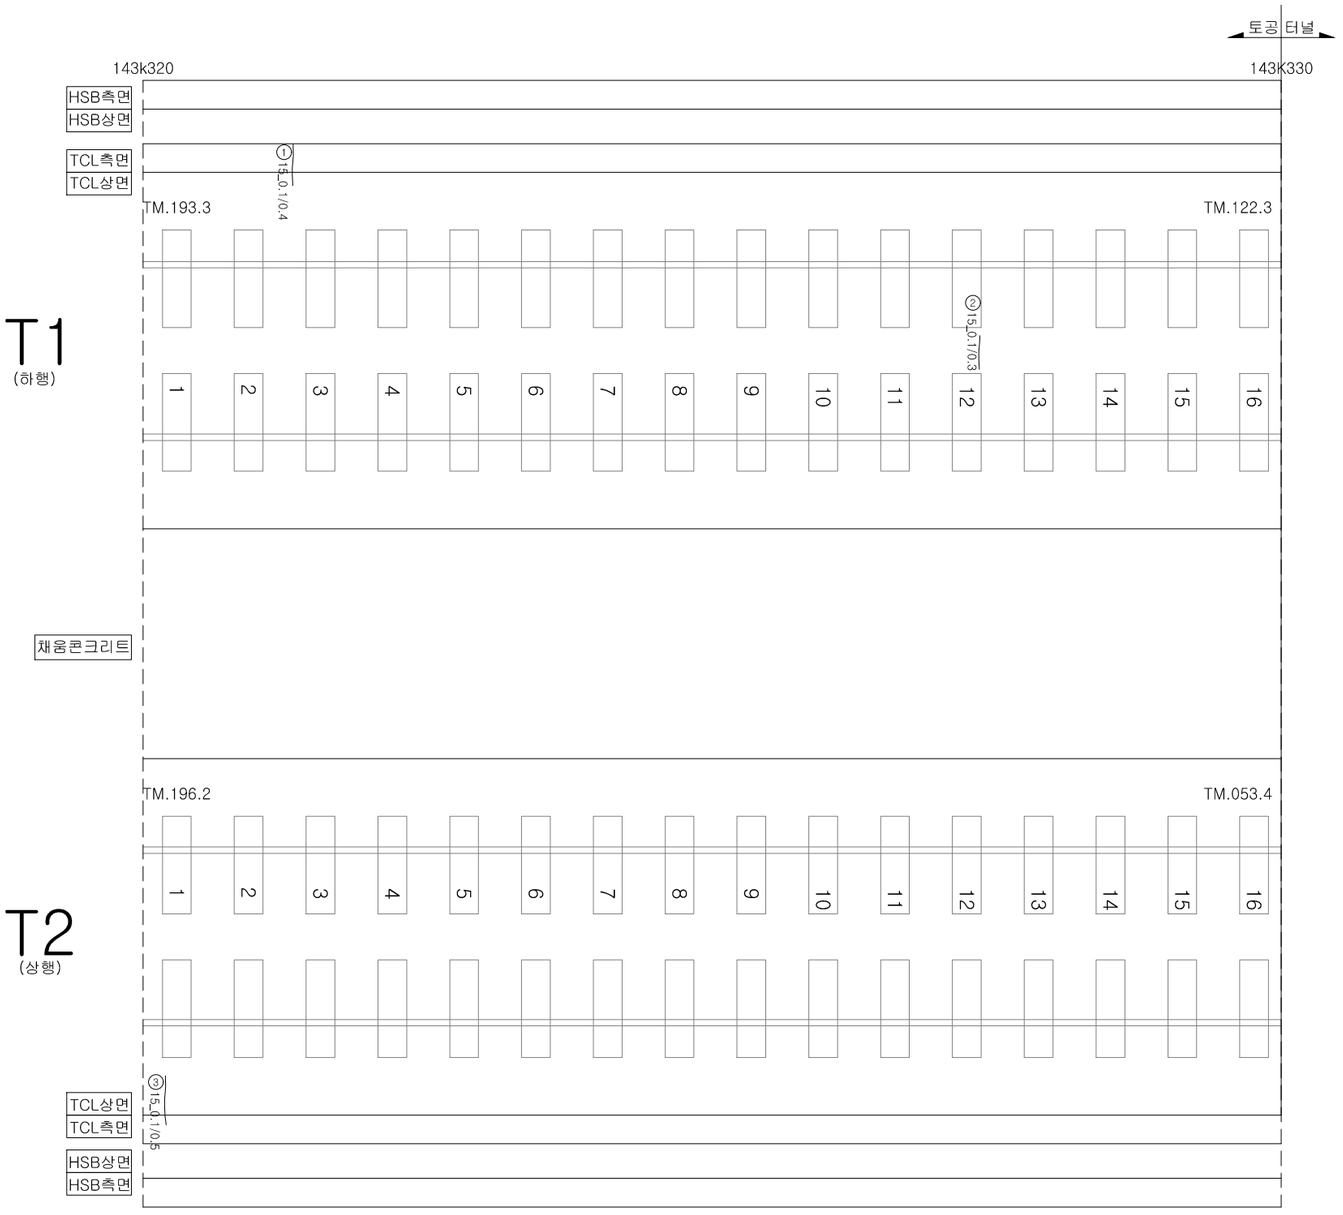
외관조사망도 번호
G70_입암고가_토공노반_169(143k320~143k330)

연번	손상	폭		연장		비고	연번	손상	폭		연장		비고
1	균열	0.1	㎜	0.4	m								
2	균열	0.1	㎜	0.3	m								
3	균열	0.1	㎜	0.5	m
