*삼덕대절토 우측사면	
연 장	290m
높 이	58m
경사/방향	57/285

용역사	(주)명성엔지니어링	발주처	대구 동부순환도로 (주)	용역명	2018년 상반기 시설물 정밀점검 기술용역	구간	삼덕대절토	위치	우측사면	N0	002

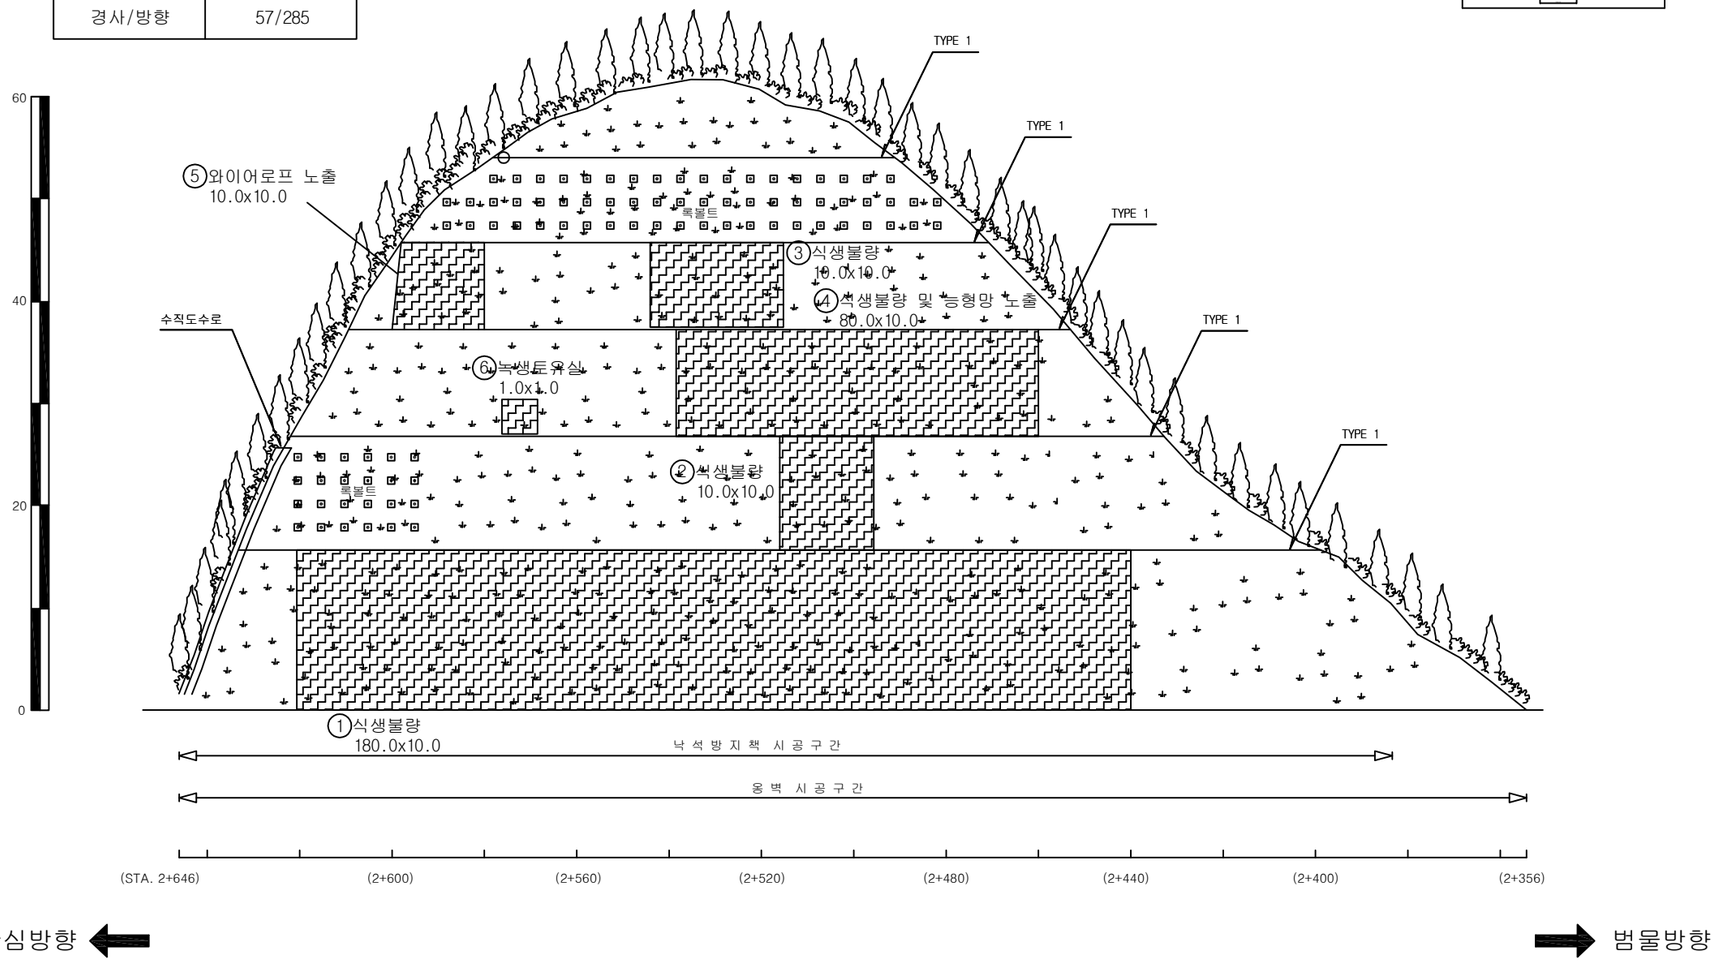
번호	위치	손상내용	손상물량					보수보강방안
			폭	길이	개소	단위	수량	
1	사면	식생불량	180.00	10.00	1	㎡	1800.00	주의관찰
2	사면	식생불량	10.00	10.00	1	㎡	100.00	주의관찰
3	사면	식생불량	10.00	10.00	1	㎡	100.00	주의관찰
4	사면	식생불량 및 능형망노출	80.00	10.00	1	㎡	800.00	주의관찰
5	사면	와이어로프 노출	10.00	10.00	1	㎡	100.00	주의관찰
6	사면	녹생토유실	1.00	1.00	1	㎡	1.00	주의관찰
7								
8								
9								
10								
11								
12								
13								
14								
15								
16								
17								
18								
19								
20								
21								
22								
23								
24								
25								
26								
27								
28								
29								
30
