*삼덕대절토 좌측사면	
연 장	369m
높 이	38m
주향/경사	N30E/45SE

용역사	(주)명성엔지니어링	발주처	대구 동부순환도로 (주)	용역명	2018년 상반기 시설물 정밀점검 기술용역	구간	삼덕대절토	위치	좌측사면	NO	001

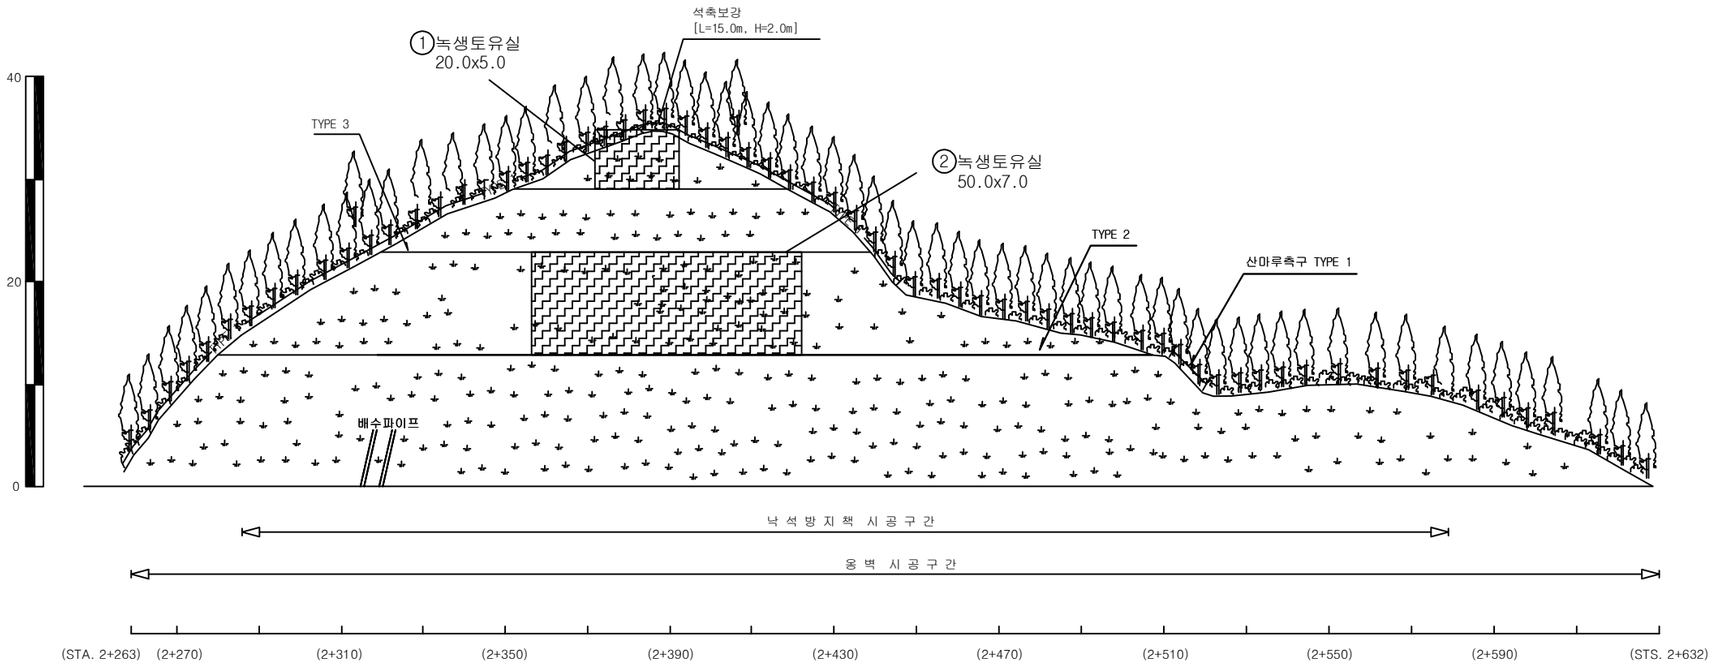
번호	위치	손상내용	손상물량					보수보강방안
			폭	길이	개소	단위	수량	
1	사면	녹생토유실	20.00	5.00	1	㎡	100.00	주의관찰
2	사면	녹생토유실	50.00	7.00	1	㎡	350.00	주의관찰
3								
4								
5								
6								
7								
8								
9								
10								
11								
12								
13								
14								
15								
16								
17								
18								
19								
20								
21								
22								
23								
24								
25								
26								
27								
28								
29								
30
