손 상 집 계 표

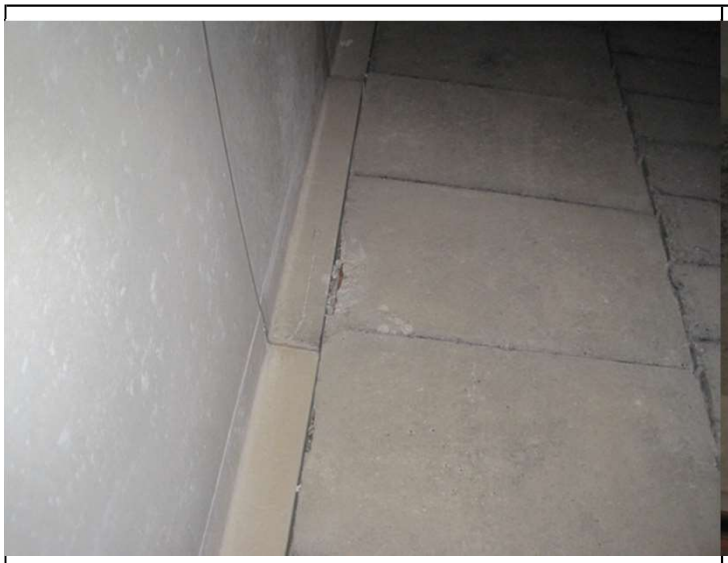
위치	S2-T1	보도부	도면번호	JM-용암교(바닥판상면)-2
내용	철근노출	0.1m, 0.6m, 4EA	연번	JM-용암교(바닥판상면)-2-3

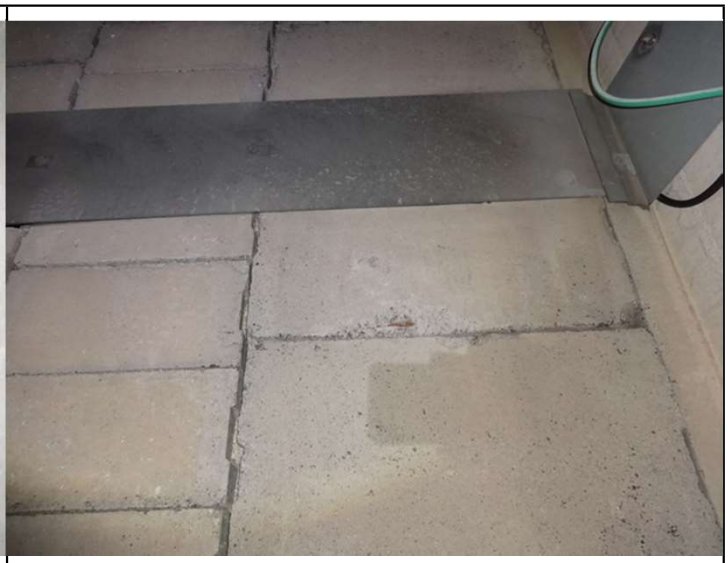
위치	S4-T1	보도부	도면번호	JM-용암교(바닥판상면)-4
내용	덮개파손	m, m, 1EA	연번	JM-용암교(바닥판상면)-4-3

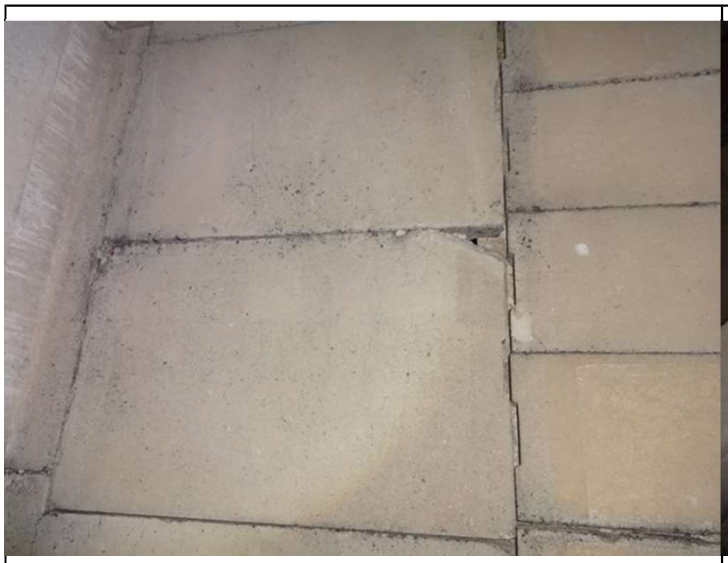
위치	S13-T2	보도부	도면번호	JM-용암교(바닥판상면)-13
내용	철근노출	0.1m, 0.4m, 1EA	연번	JM-용암교(바닥판상면)-13-3

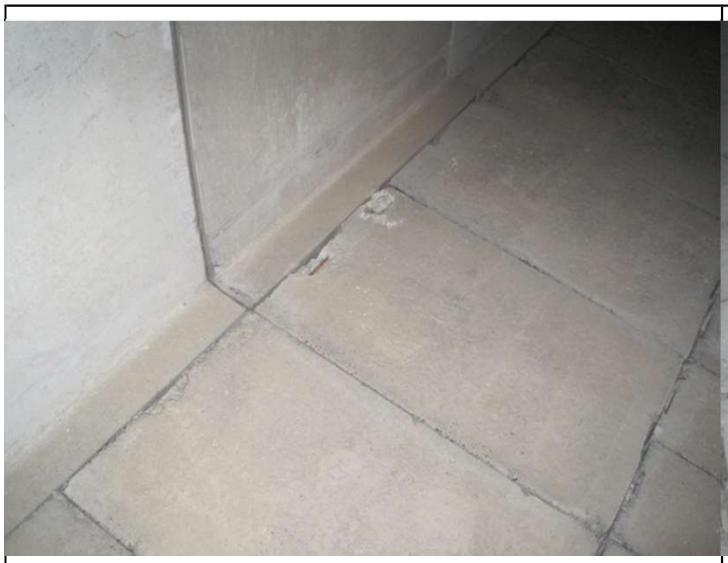
위치	S16-T2	보도부	도면번호	JM-용암교(바닥판상면)-16
내용	덮개파손	m, m, 1EA	연번	JM-용암교(바닥판상면)-16-3

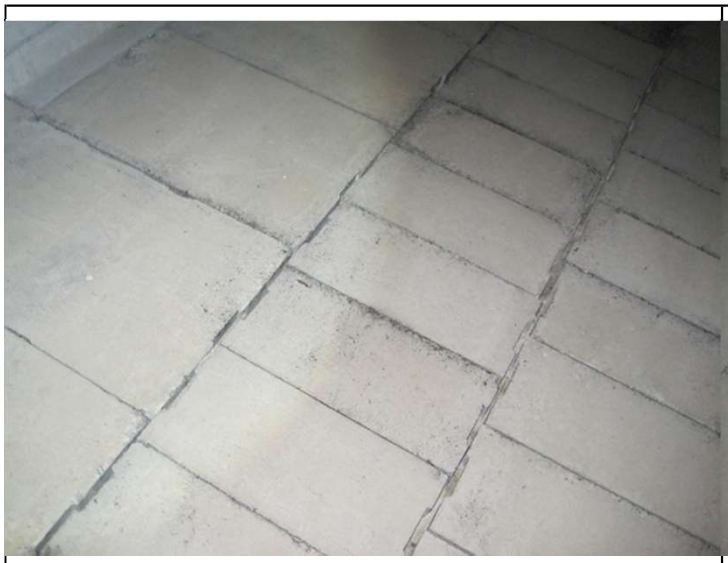
위치	S20-T1	보도부	도면번호	JM-용암교(바닥판상면)-20
내용	덮개파손	m, m, 1EA	연번	JM-용암교(바닥판상면)-20-3

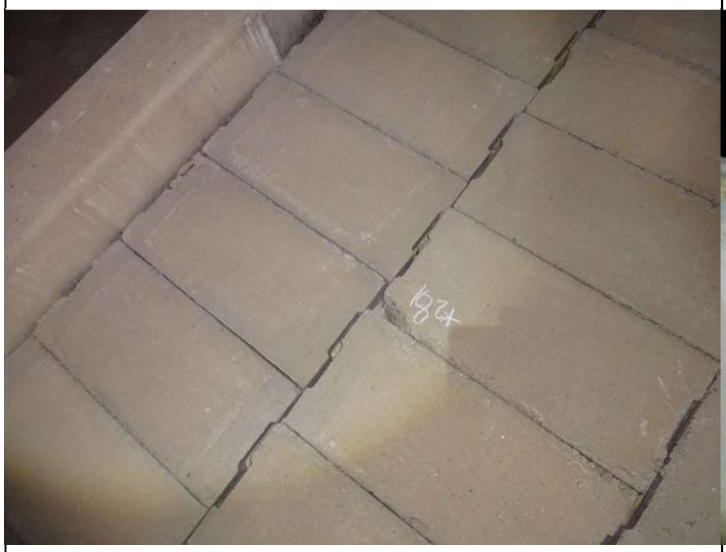
위치	S21-T2	보도부	도면번호	JM-용암교(바닥판상면)-21
내용	덮개파손	m, m, 1EA	연번	JM-용암교(바닥판상면)-21-3

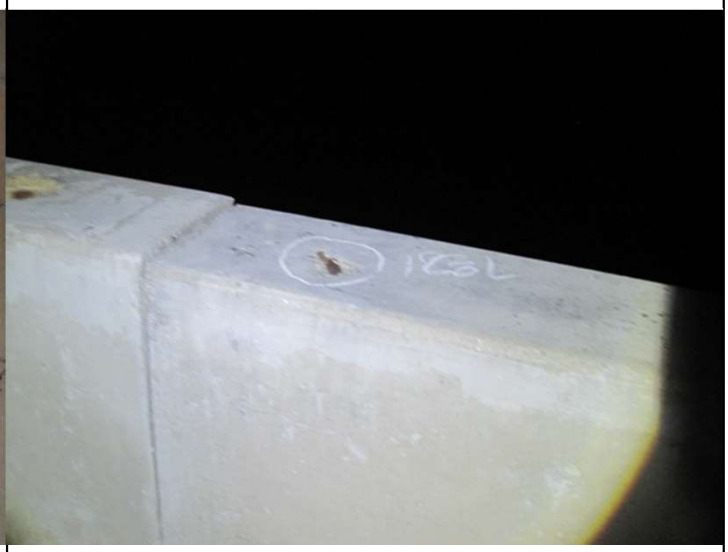
위치	S15-T2	보도부	도면번호	JM-용암교(바닥판상면)-21
내용	덮개파손	m, m, 1EA	연번	JM-용암교(바닥판상면)-21-4

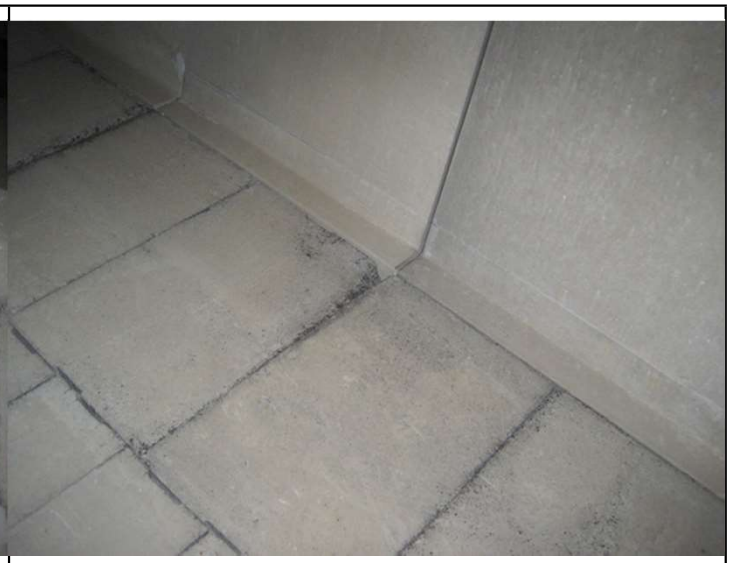
위치	S15-T2	보도부	도면번호	JM-용암교(바닥판상면)-22
내용	철근노출	0.1m, 0.6m, 1EA	연번	JM-용암교(바닥판상면)-22-1

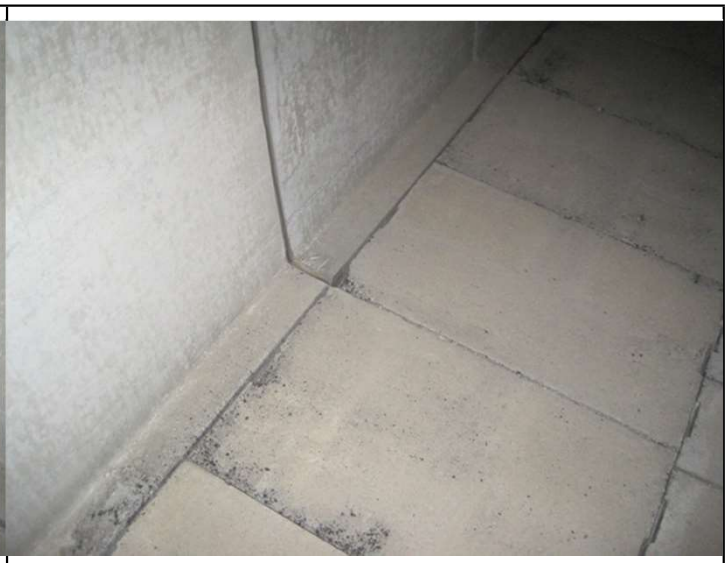
위치	S18-T2	보도부	도면번호	JM-용암교(바닥판상면)-26
내용	덮개파손	m, m, 1EA	연번	JM-용암교(바닥판상면)-26-4

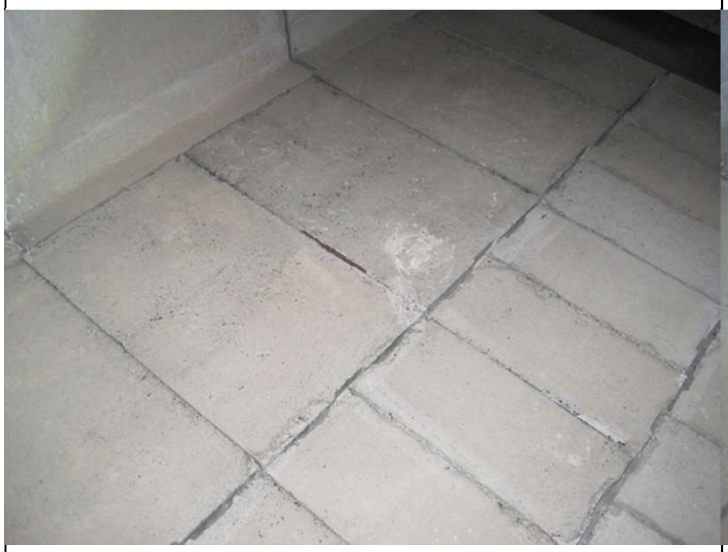
위치	S36-T1	신축이음부	도면번호	JM-용암교(바닥판상면)-36
내용	이물질퇴적	m, 2m, 1EA	연번	JM-용암교(바닥판상면)-36-3

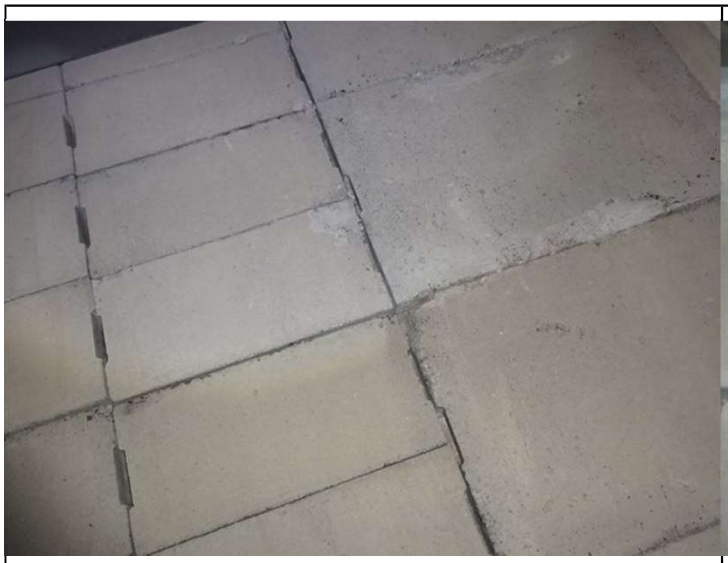
위치	S37-T1	보도부	도면번호	JM-용암교(바닥판상면)-37
내용	철근노출	0.1m, 0.4m, 1EA	연번	JM-용암교(바닥판상면)-37-2

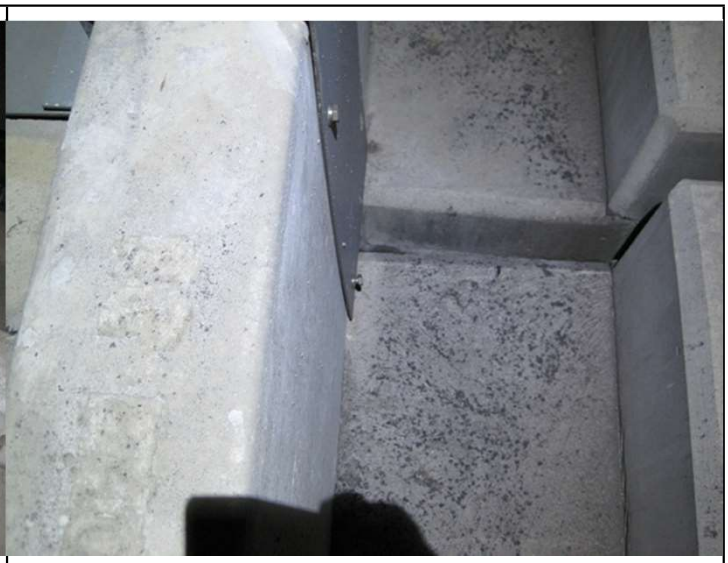
위치	S30-T1	신축이음부	도면번호	JM-용암교(바닥판상면)-40
내용	볼트탈락	m, m, 1EA	연번	JM-용암교(바닥판상면)-40-1

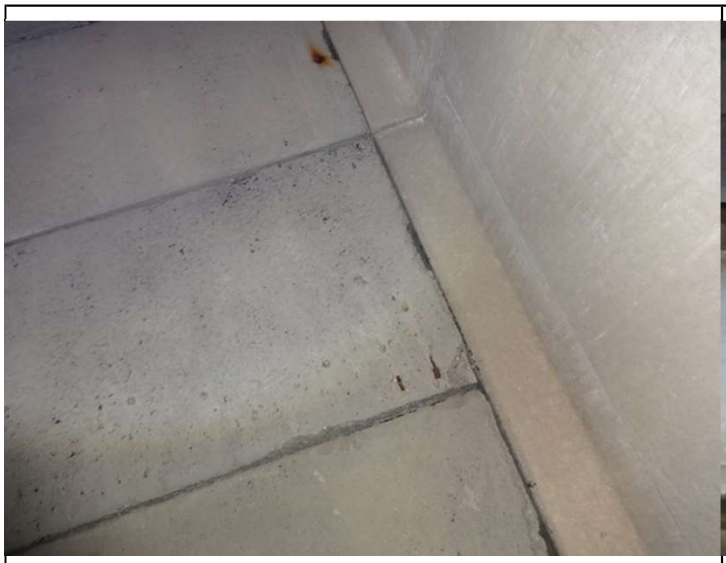
위치	S42-T2	신축이음부	도면번호	JM-용암교(바닥판상면)-42
내용	볼트탈락	m, m, 1EA	연번	JM-용암교(바닥판상면)-42-2

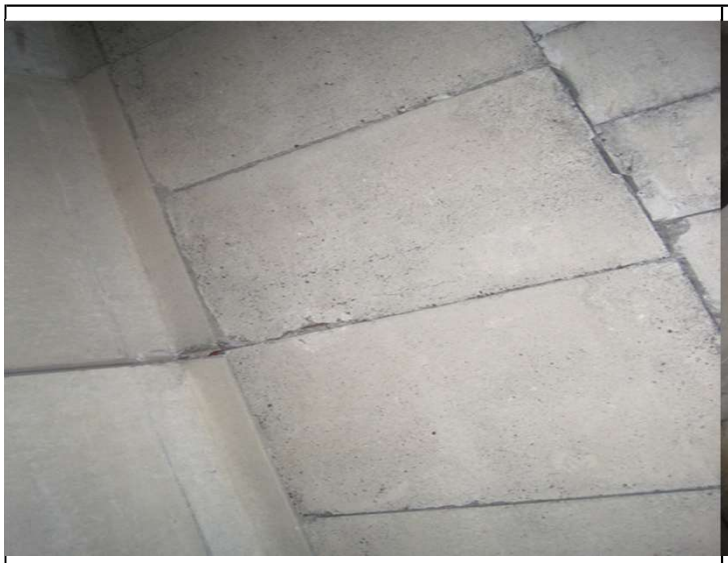
위치	S44-T1	보도부	도면번호	JM-용암교(바닥판상면)-44
내용	철근노출	0.1m, 0.2m, 1EA	연번	JM-용암교(바닥판상면)-44-1

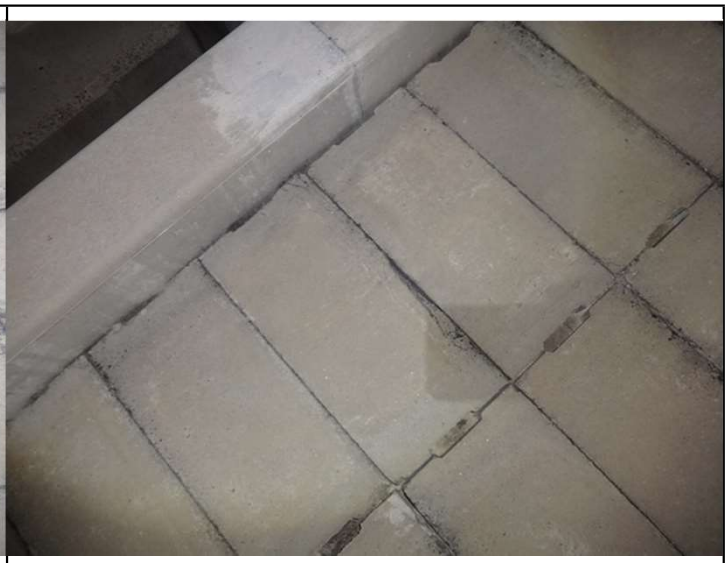
위치	S35-T1	보도부	도면번호	JM-용암교(바닥판상면)-44
내용	덮개파손	0	연번	JM-용암교(바닥판상면)-44-2

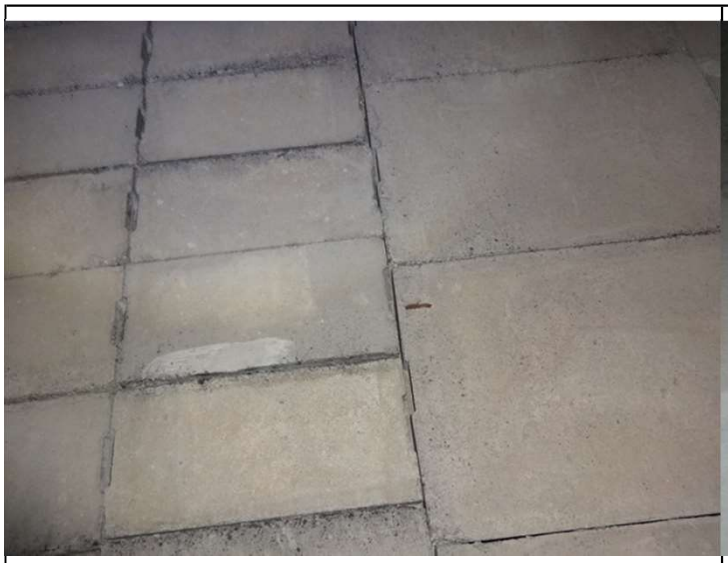
위치	S46-T2	보도부	도면번호	JM-용암교(바닥판상면)-46
내용	덮개파손	m, m, 1EA	연번	JM-용암교(바닥판상면)-46-2

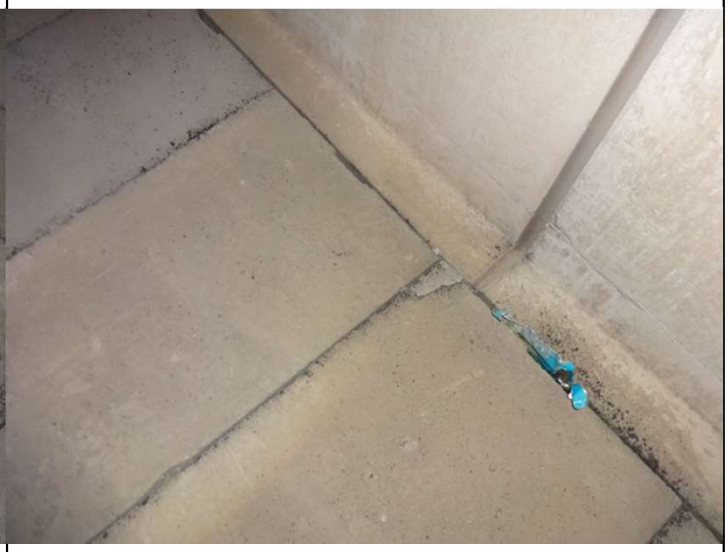
위치	S42-T1	보도부	도면번호	JM-용암교(바닥판상면)-50
내용	덮개파손	m, m, 1EA	연번	JM-용암교(바닥판상면)-50-6

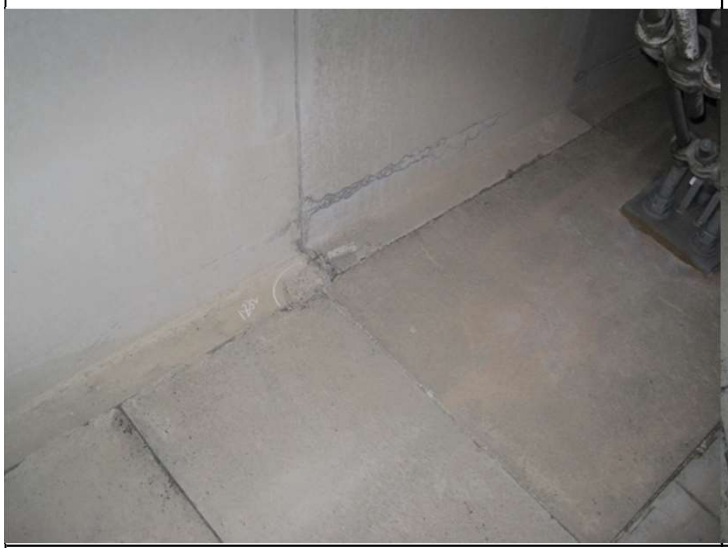
위치	S51-T1	보도부	도면번호	JM-용암교(바닥판상면)-51
내용	철근노출	0.1m, 0.4m, 1EA	연번	JM-용암교(바닥판상면)-51-4

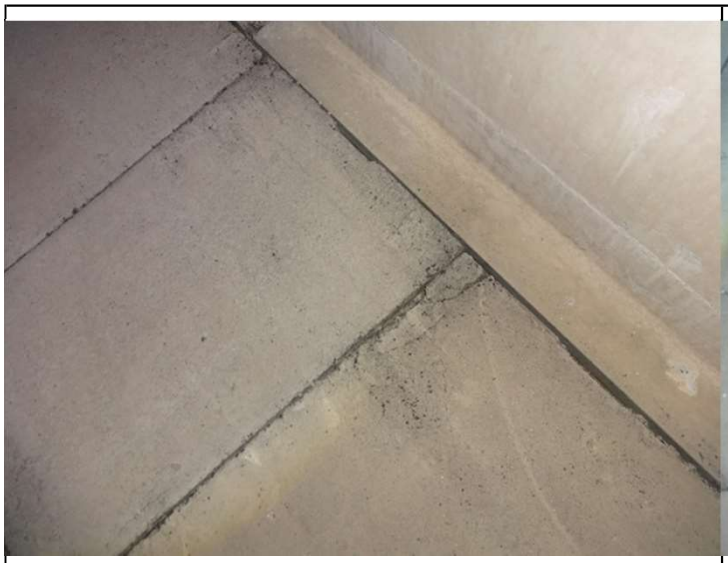
위치	S51-T1	보도부	도면번호	JM-용암교(바닥판상면)-51
내용	덮개파손	m, m, 1EA	연번	JM-용암교(바닥판상면)-51-6

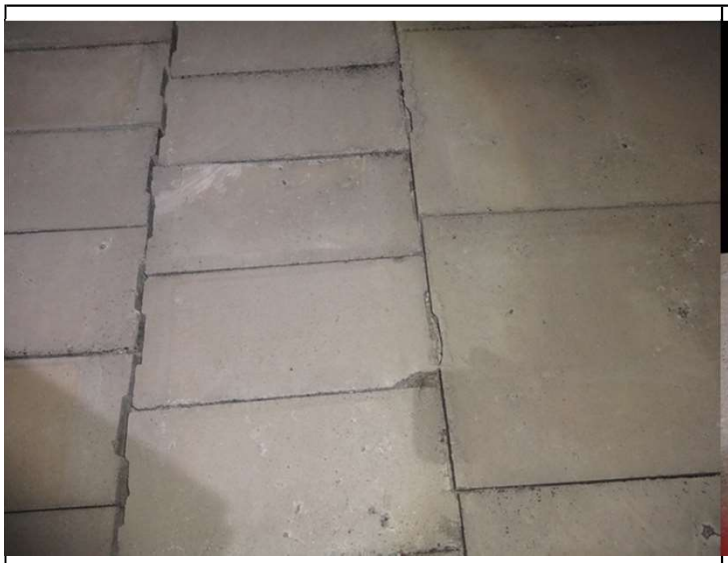
위치	S52-T1	보도부	도면번호	JM-용암교(바닥판상면)-52
내용	덮개파손	m, m, 1EA	연번	JM-용암교(바닥판상면)-52-5

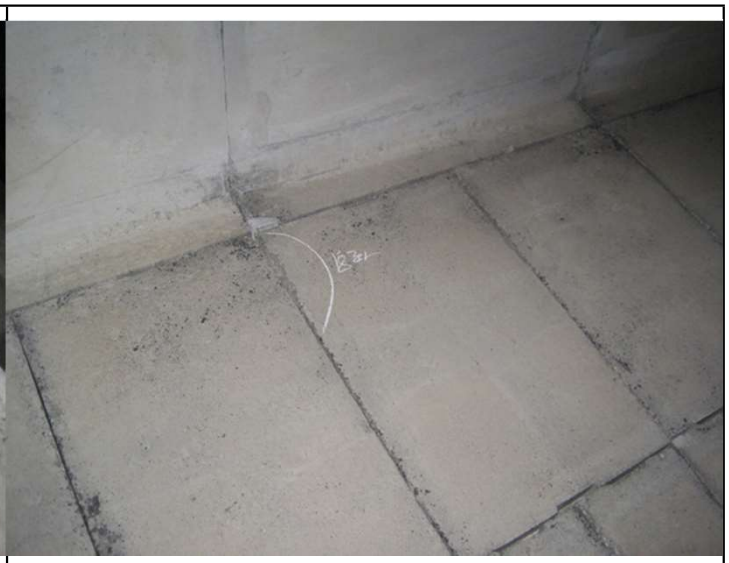
위치	S49-T2	보도부	도면번호	JM-용암교(바닥판상면)-56
내용	철근노출	0.1m, 0.6m, 1EA	연번	JM-용암교(바닥판상면)-56-10

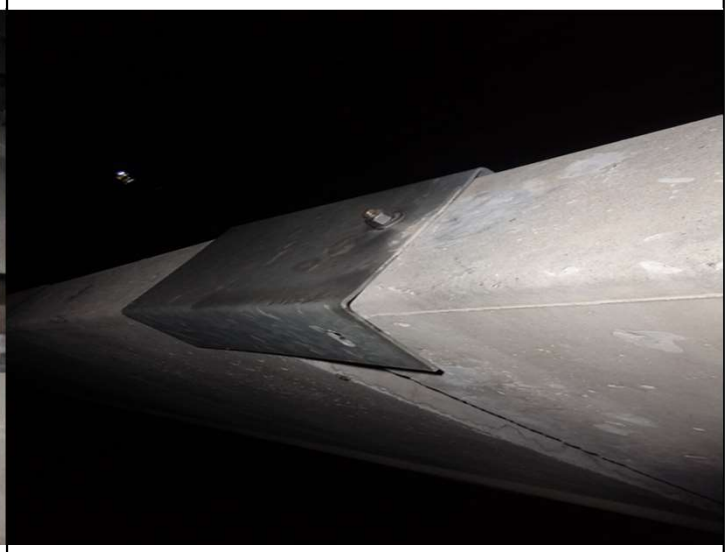
위치	S62-T1	신축이음부	도면번호	JM-용암교(바닥판상면)-62
내용	이물질퇴적	m, 2.5m, 1EA	연번	JM-용암교(바닥판상면)-62-5

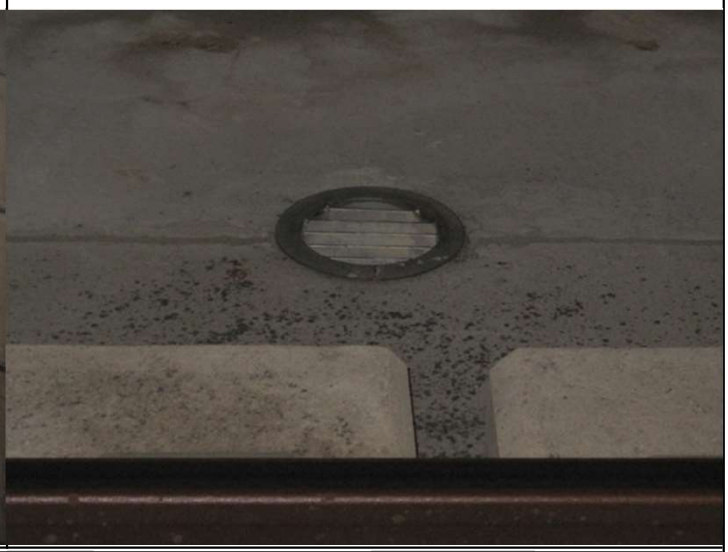
위치	S65-T2	보도부	도면번호	JM-용암교(바닥판상면)-65
내용	덮개파손	m, m, 1EA	연번	JM-용암교(바닥판상면)-65-4

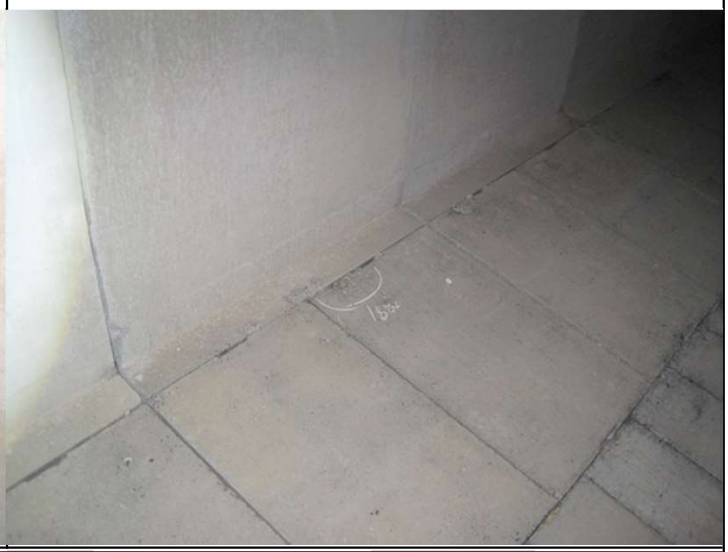
위치	S67-T2	보도부	도면번호	JM-용암교(바닥판상면)-67
내용	덮개파손	m, m, 1EA	연번	JM-용암교(바닥판상면)-67-1

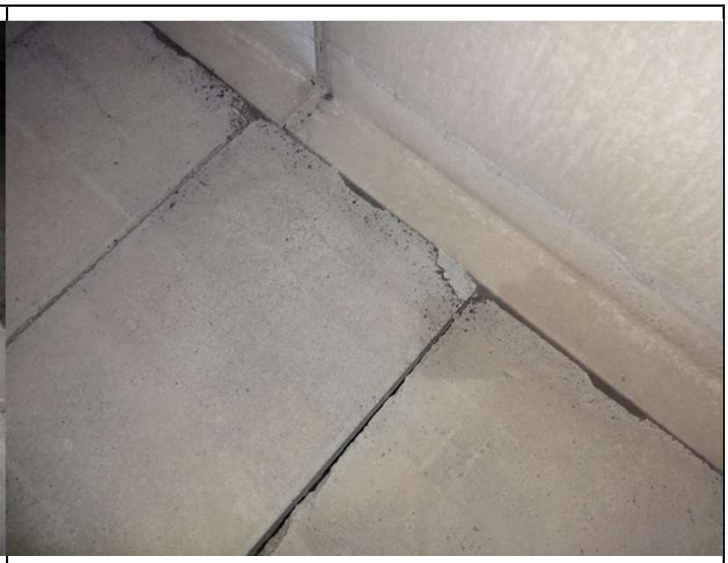
위치	S71-T1	보도부	도면번호	JM-용암교(바닥판상면)-71
내용	철근노출	0.1m, 0.2m, 1EA	연번	JM-용암교(바닥판상면)-71-3

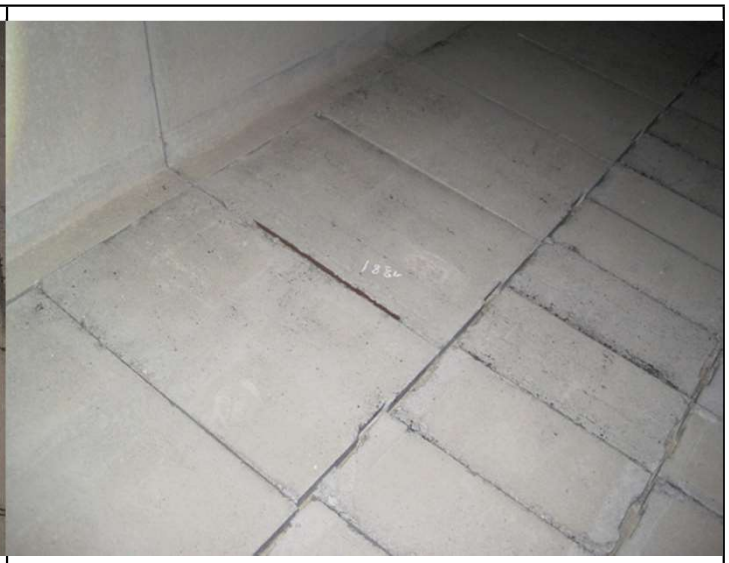
위치	S74-T2	보도부	도면번호	JM-용암교(바닥판상면)-74
내용	덮개파손	m, m, 1EA	연번	JM-용암교(바닥판상면)-74-8

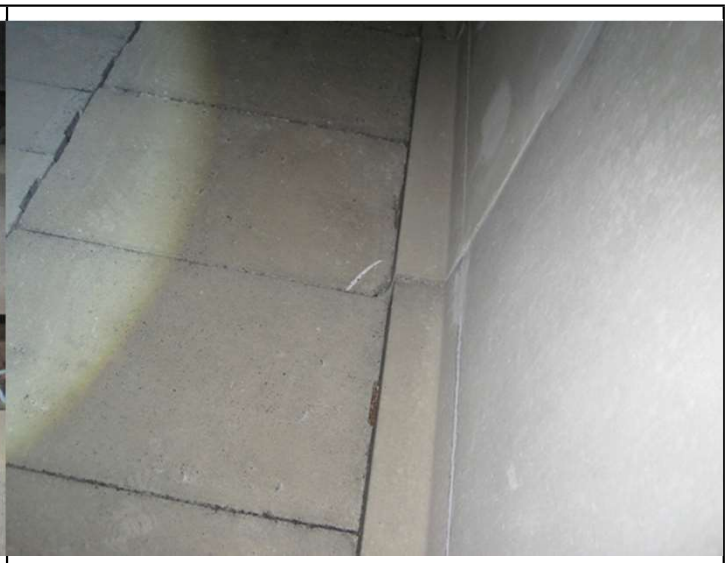
위치	S75-중앙	신축이음부	도면번호	JM-용암교(바닥판상면)-75
내용	이물질퇴적	m, 4m, 1EA	연번	JM-용암교(바닥판상면)-75-6

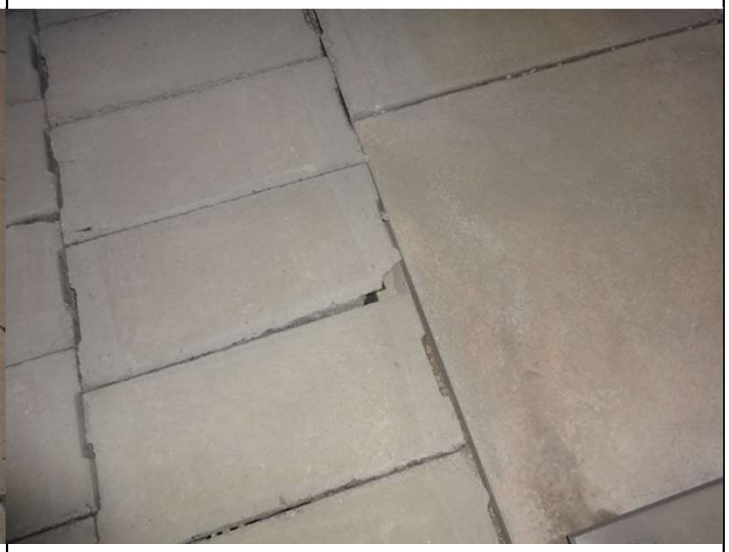
위치	S77-T2	보도부	도면번호	JM-용암교(바닥판상면)-77
내용	덮개파손	m, m, 1EA	연번	JM-용암교(바닥판상면)-77-1

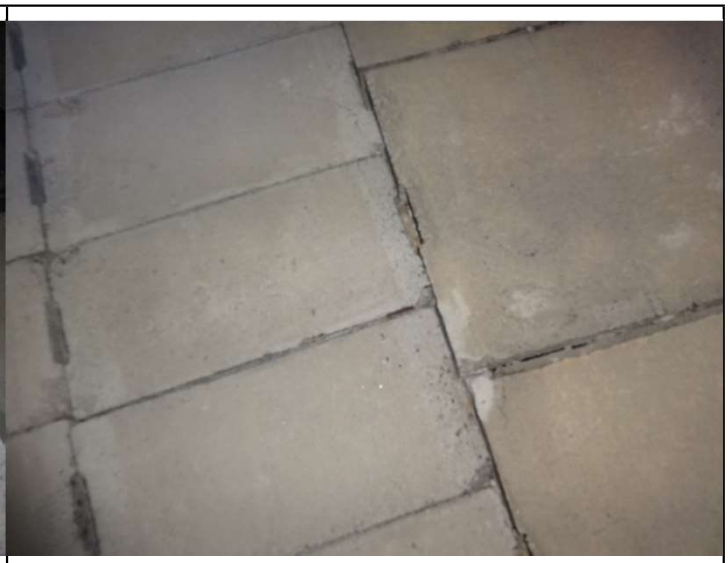
위치	S78-T1	보도부	도면번호	JM-용암교(바닥판상면)-78
내용	철근노출	0.1m, 0.2m, 1EA	연번	JM-용암교(바닥판상면)-78-2

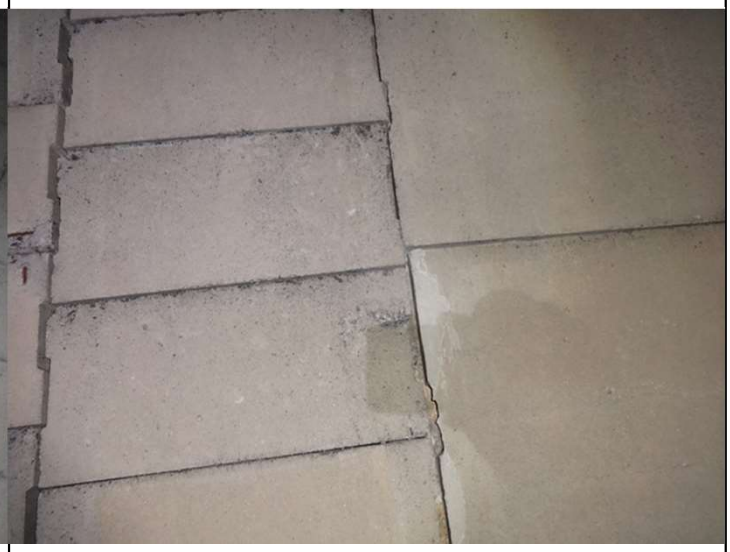
위치	S83-T1	보도부	도면번호	JM-용암교(바닥판상면)-83
내용	덮개파손	m, m, 1EA	연번	JM-용암교(바닥판상면)-83-2

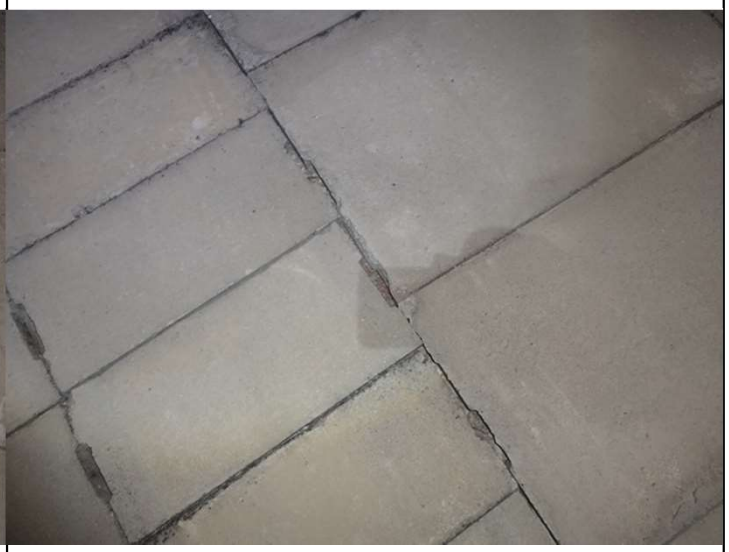
위치	S84-T2	보도부	도면번호	JM-용암교(바닥판상면)-84
내용	덮개파손	m, m, 1EA	연번	JM-용암교(바닥판상면)-84-5

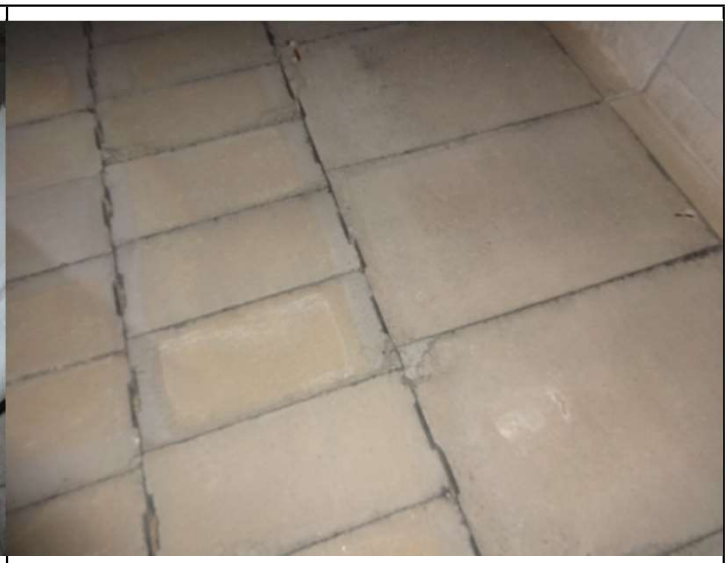
위치	S86-T1	보도부	도면번호	JM-용암교(바닥판상면)-86
내용	덮개파손	m, m, 1EA	연번	JM-용암교(바닥판상면)-86-1

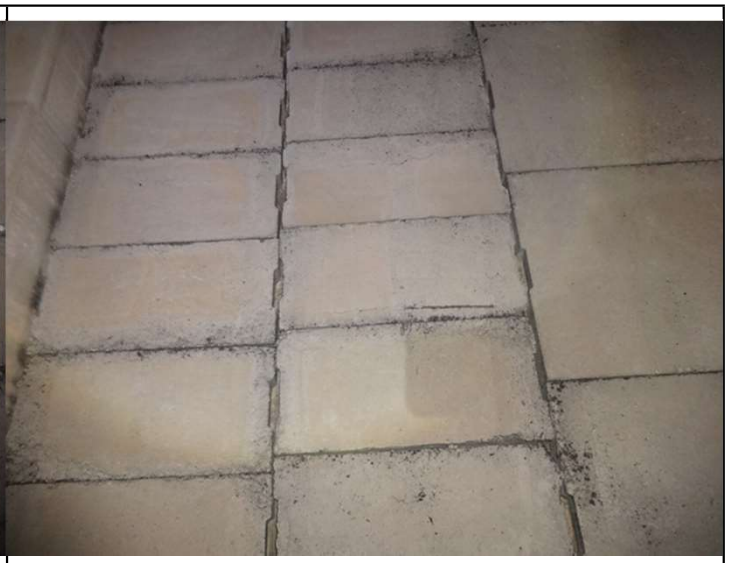
위치	S87-T2	보도부	도면번호	JM-용암교(바닥판상면)-87
내용	철근노출	0.1m, 0.4m, 1EA	연번	JM-용암교(바닥판상면)-87-2

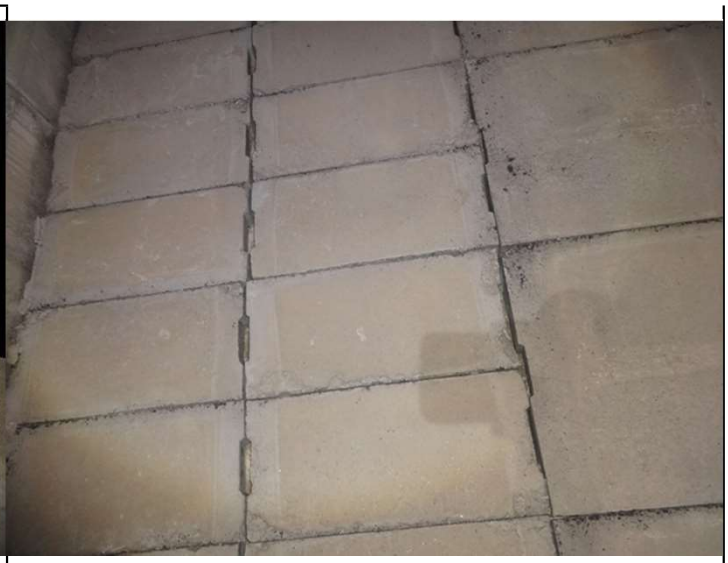
위치	S90-T2	신축이음부	도면번호	JM-용암교(바닥판상면)-90
내용	볼트탈락	m, m, 1EA	연번	JM-용암교(바닥판상면)-90-1

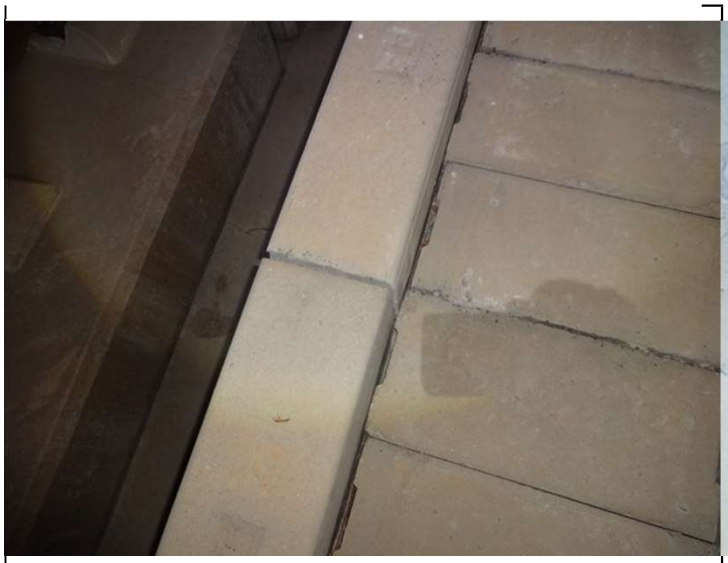
위치	S91-T2	신축이음부	도면번호	JM-용암교(바닥판상면)-91
내용	볼트체결불량	m, m, 1EA	연번	JM-용암교(바닥판상면)-91-2

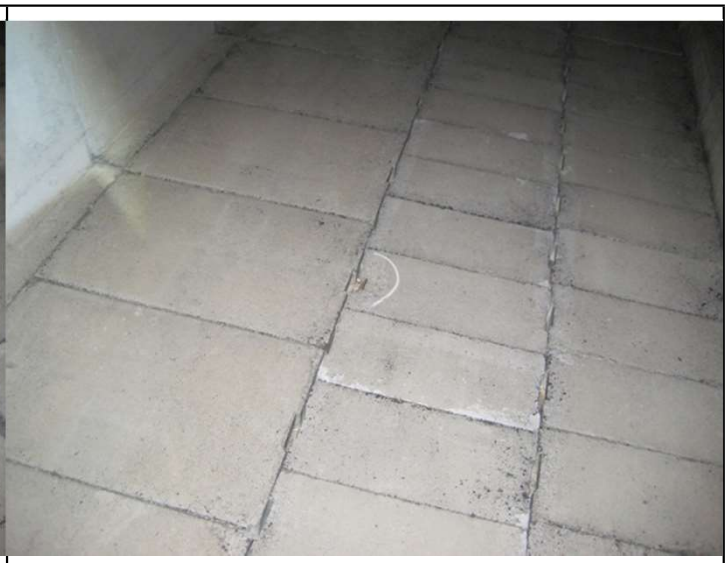
위치	S94-T1	보도부	도면번호	JM-용암교(바닥판상면)-94
내용	덮개파손	m, m, 1EA	연번	JM-용암교(바닥판상면)-94-1

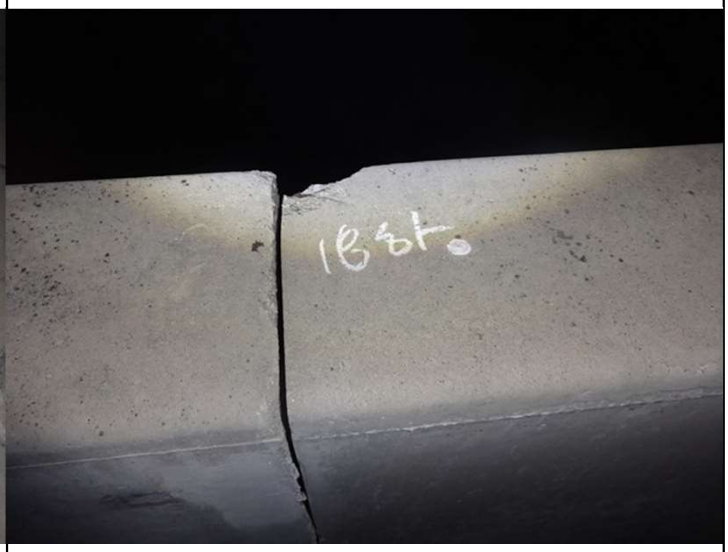
위치	S94-T1	보도부	도면번호	JM-용암교(바닥판상면)-94
내용	덮개파손	m, m, 1EA	연번	JM-용암교(바닥판상면)-94-3

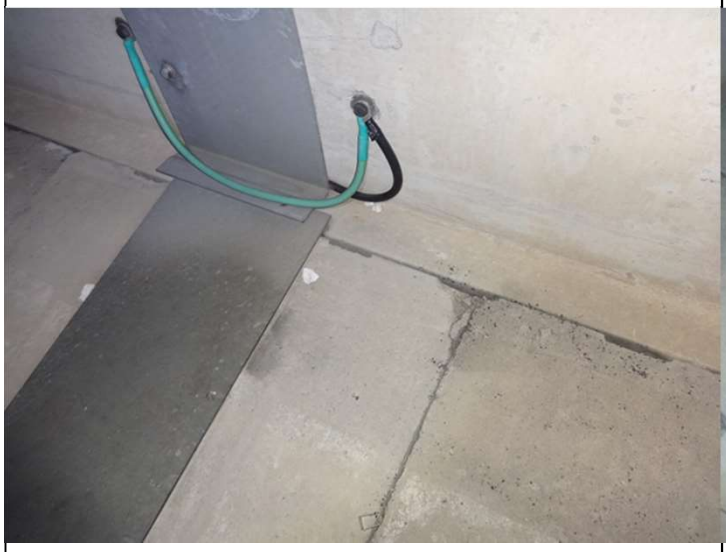
위치	S94-T2	방호벽	도면번호	JM-용암교(바닥판상면)-94
내용	파손	0.1m, 0.1m, 1EA	연번	JM-용암교(바닥판상면)-94-4

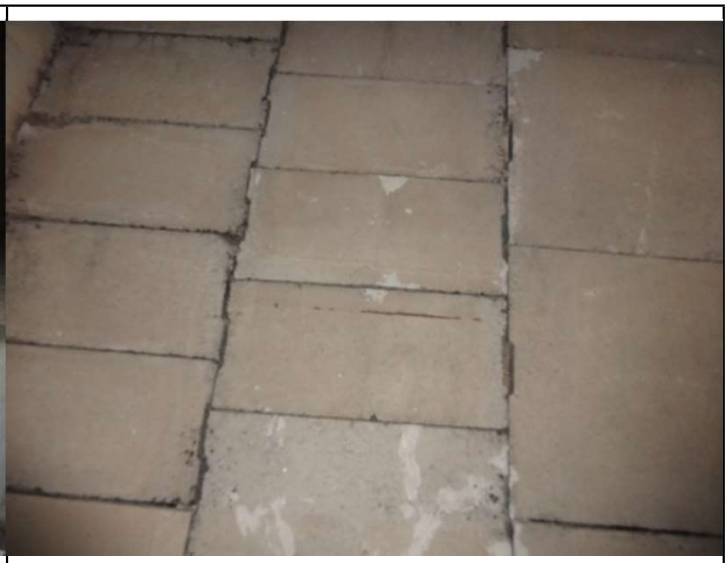
위치	S104-T2	신축이음부	도면번호	JM-용암교(바닥판상면)-104
내용	볼트체결불량	m, m, 1EA	연번	JM-용암교(바닥판상면)-104-1

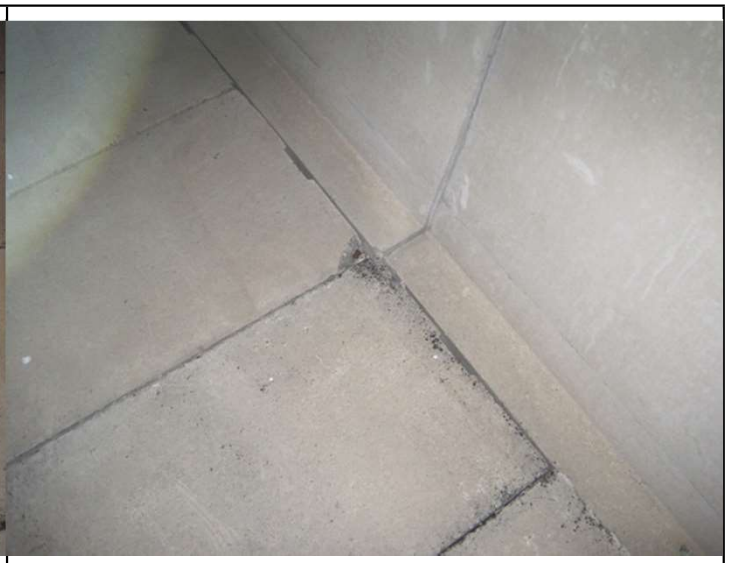
위치	S105-T2	보도부	도면번호	JM-용암교(바닥판상면)-105
내용	철근노출	0.1m, 0.2m, 1EA	연번	JM-용암교(바닥판상면)-105-2

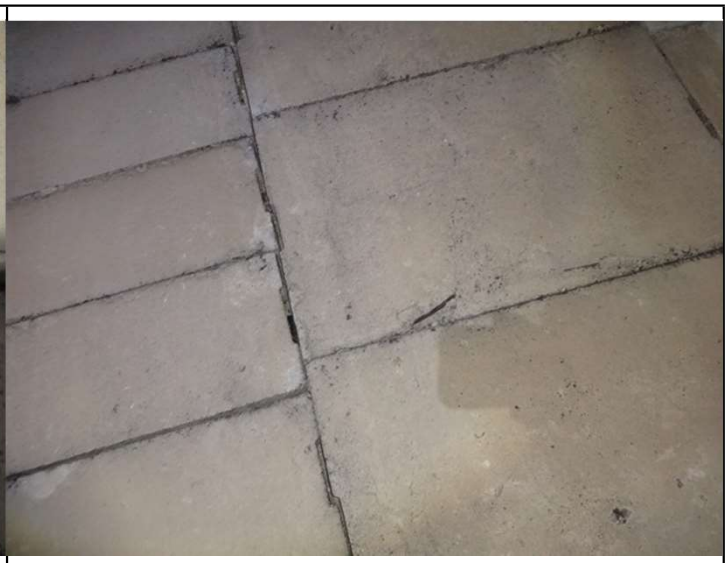
위치	S112-T2	신축이음부	도면번호	JM-용암교(바닥판상면)-112
내용	볼트체결불량	m, m, 1EA	연번	JM-용암교(바닥판상면)-112-1

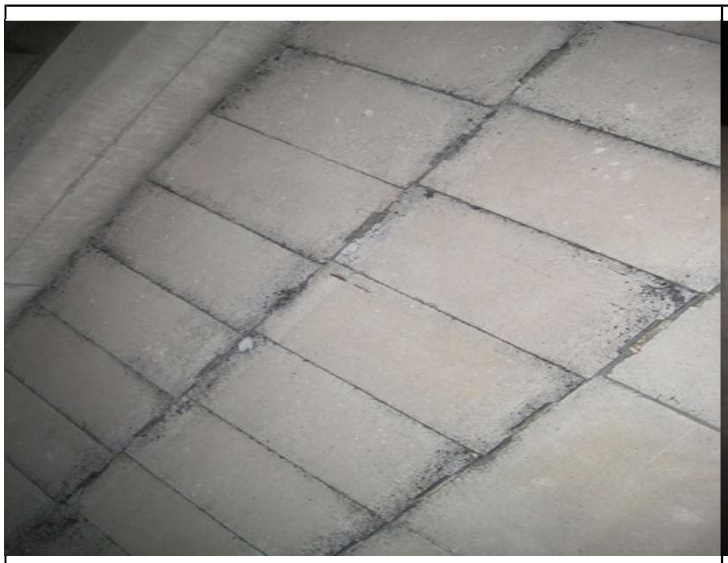
위치	S113-T1	보도부	도면번호	JM-용암교(바닥판상면)-113
내용	철근노출	0.1m, 0.2m, 1EA	연번	JM-용암교(바닥판상면)-113-8

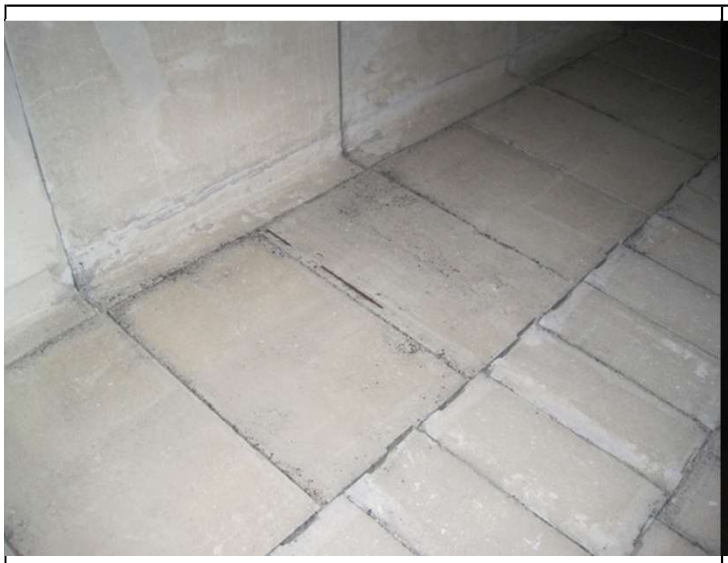
위치	S115-T1	보도부	도면번호	JM-용암교(바닥판상면)-115
내용	철근노출	0.1m, 0.2m, 1EA	연번	JM-용암교(바닥판상면)-115-1

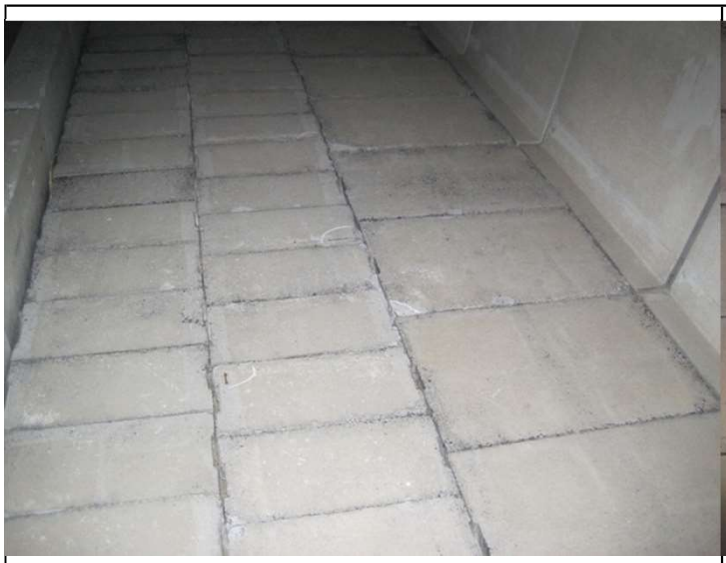
위치	S115-T1	보도부	도면번호	JM-용암교(바닥판상면)-115
내용	철근노출	0.1m, 0.4m, 1EA	연번	JM-용암교(바닥판상면)-115-7

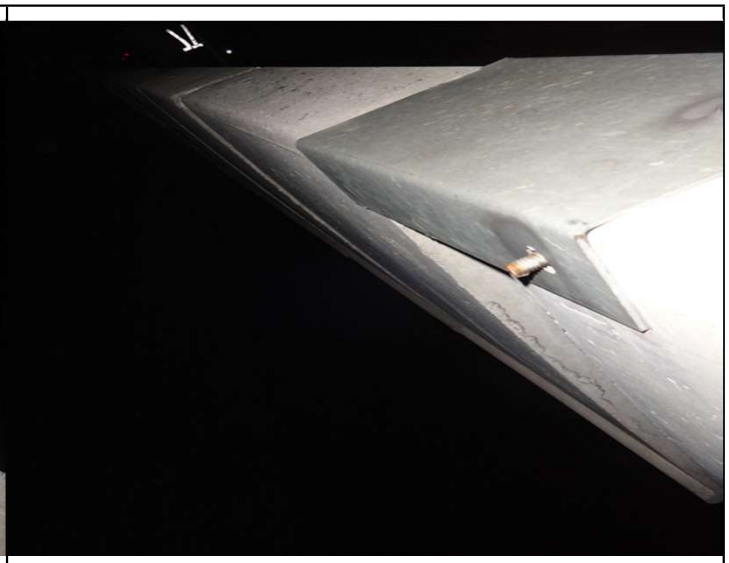
위치	S117-T2	방호벽	도면번호	JM-용암교(바닥판상면)-117
내용	파손	0.1m, 0.1m, 1EA	연번	JM-용암교(바닥판상면)-117-3

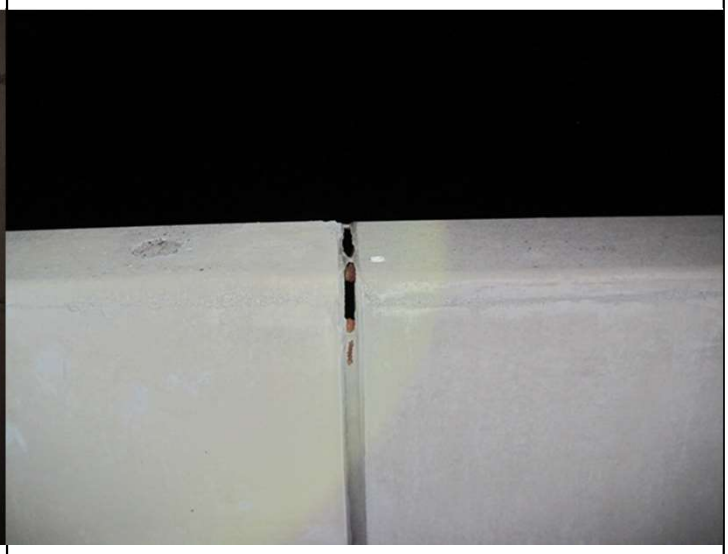
위치	S120-T1	보도부	도면번호	JM-용암교(바닥판상면)-120
내용	철근노출및파손	0.1m, 0.4m, 1EA	연번	JM-용암교(바닥판상면)-120-2

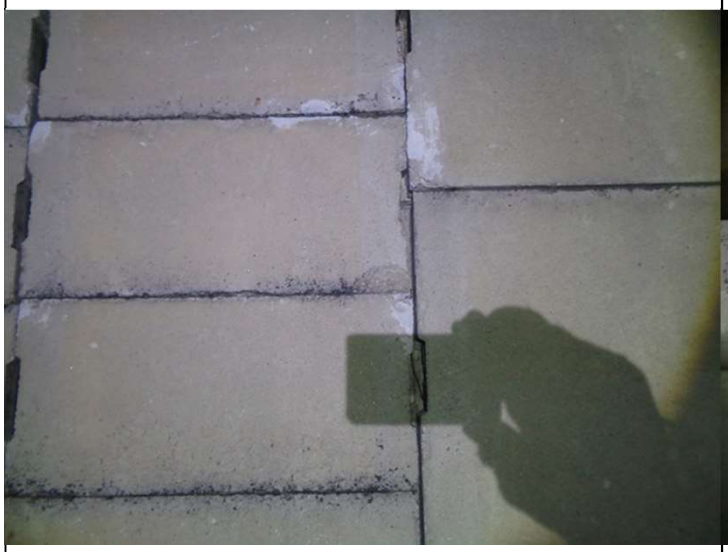
위치	S122-T1	방호벽	도면번호	JM-용암교(바닥판상면)-122
내용	명판탈락	m, m, 1EA	연번	JM-용암교(바닥판상면)-122-1

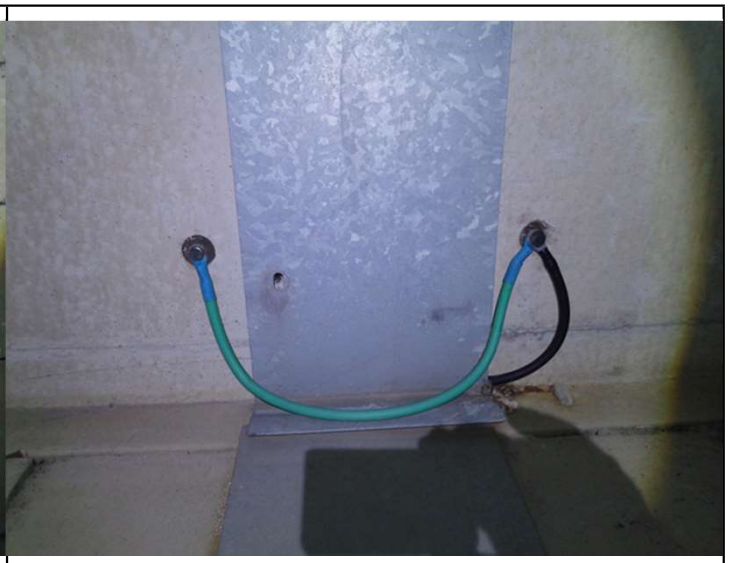
위치	S124-T1	보도부	도면번호	JM-용암교(바닥판상면)-124
내용	철근노출	0.1m, 0.6m, 1EA	연번	JM-용암교(바닥판상면)-124-2

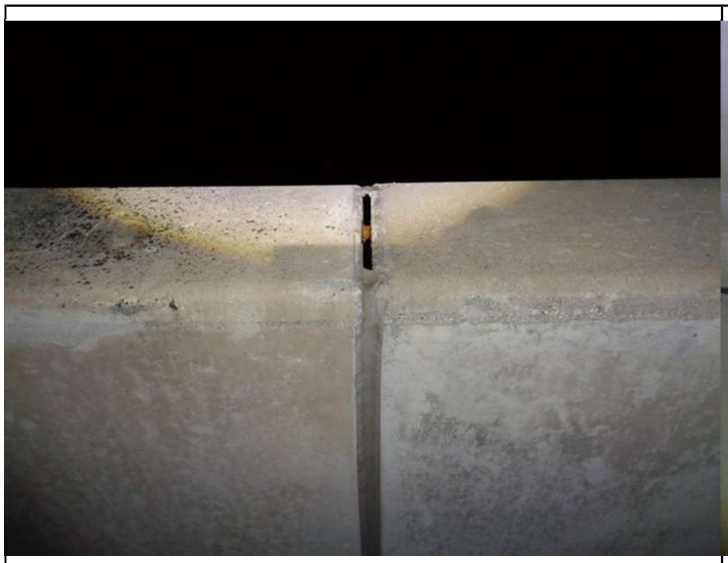
위치	S126-T1	보도부	도면번호	JM-용암교(바닥판상면)-126
내용	덮개파손	m, m, 1EA	연번	JM-용암교(바닥판상면)-126-5

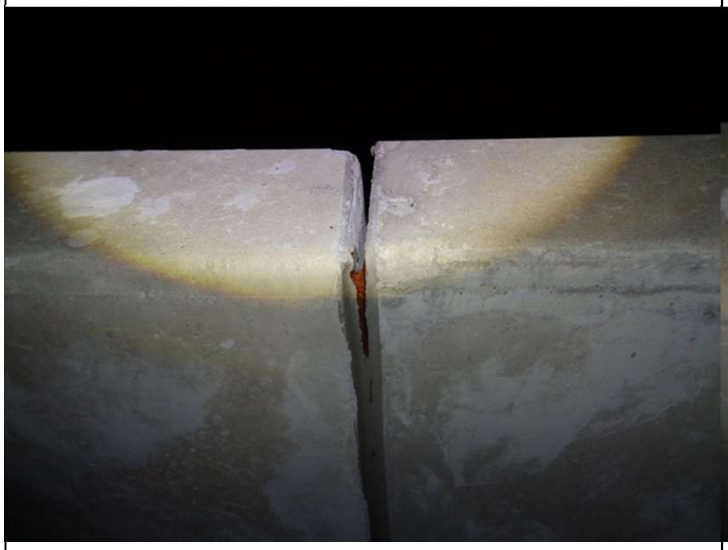
위치	S130-T2	보도부	도면번호	JM-용암교(바닥판상면)-130
내용	철근노출및파손	0.1m, 0.3m, 1EA	연번	JM-용암교(바닥판상면)-130-2
