2019년도 범안로 시설물 정밀점검 기술용역

종 합 보 고 서

[범안대교]

시설물 정밀점검 용역

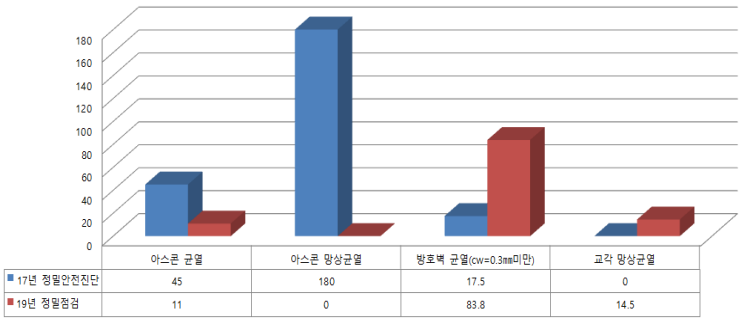
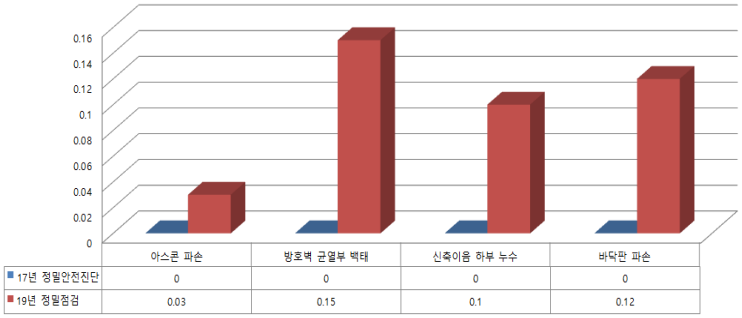
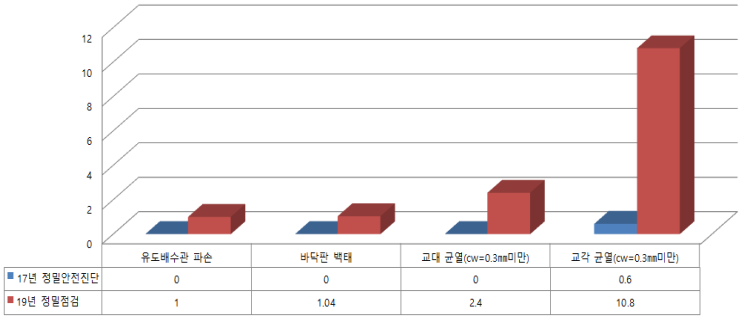
<table>
<tr><th></th><th>아스콘 균열</th><th>아스콘 망상균열</th><th>방호벽 균열(cw=0.3㎜미만)</th><th>교각 망상균열</th></tr>
<tr><td>17년 정밀안전진단</td><td>45</td><td>180</td><td>17.5</td><td>0</td></tr>
<tr><td>19년 정밀점검</td><td>11</td><td>0</td><td>83.8</td><td>14.5</td></tr>
</table>
</td><td></td></tr>
<tr><td>
주요손상 증감 비교표(물량)

<table>
<tr><th></th><th>유도배수관 파손</th><th>바닥판 백태</th><th>교대 균열(cw=0.3㎜미만)</th><th>교각 균열(cw=0.3㎜미만)</th></tr>
<tr><td>17년 정밀안전진단</td><td>0</td><td>0</td><td>0</td><td>0.6</td></tr>
<tr><td>19년 정밀점검</td><td>1</td><td>1.04</td><td>2.4</td><td>10.8</td></tr>
</table>
</td><td></td></tr>
<tr><td>결과분석</td><td>• 기 진단 대비 손상이 일부 증가하였고, 구조적 손상은 발생되지 않았으며, 장기공용에 의한 열화 및 기 진단 시 조사누락 등에 따른 비구조적 손상이 추가 조사됨
• 교면포장의 경우 기 진단 이후 재포장을 실시하여 전반적으로 손상이 감소됨
• 신규 손상 중 교대 법면보호블럭 침하의 경우 주기적인 점검을 통한 손상의 진전여부 확인 및 지속적인 주의관찰이 필요할 것으로 사료됨</td><td></td></tr>
</table>

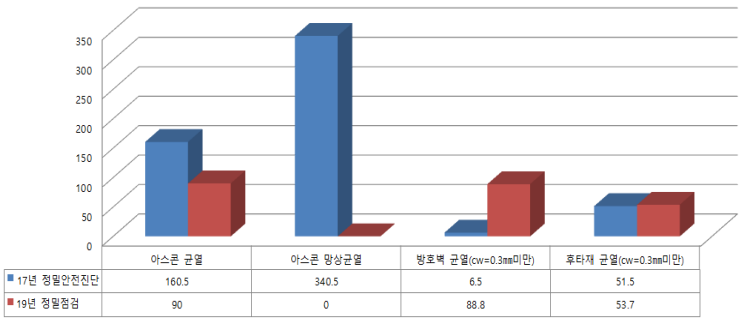
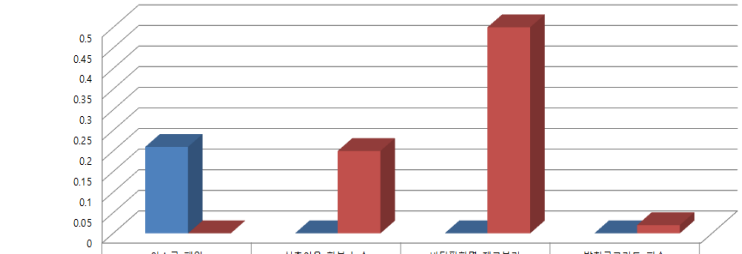
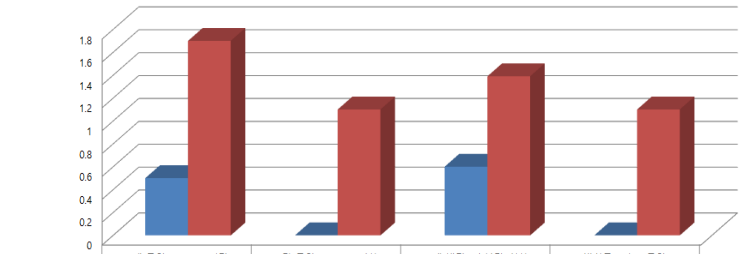
<table>
<tr><th></th><th>아스콘 균열</th><th>아스콘 망상균열</th><th>방호벽 균열(cw=0.3㎜미만)</th><th>후타재 균열(cw=0.3㎜미만)</th></tr>
<tr><td>17년 정밀안전진단</td><td>160.5</td><td>340.5</td><td>6.5</td><td>51.5</td></tr>
<tr><td>19년 정밀점검</td><td>90</td><td>0</td><td>88.8</td><td>53.7</td></tr>
</table></td><td></td></tr>
<tr><td>주요손상 증감 비교표(물량)

<table>
<tr><th></th><th>교대 균열(cw=0.3㎜미만)</th><th>교각 균열(cw=0.3㎜이상)</th><th>교대 법면보호블럭 침하</th><th>받침콘크리트 균열</th></tr>
<tr><td>17년 정밀안전진단</td><td>0.5</td><td>0</td><td>0.6</td><td>0</td></tr>
<tr><td>19년 정밀점검</td><td>1.7</td><td>1.1</td><td>1.39</td><td>1.1</td></tr>
</table></td><td></td></tr>
<tr><td>결과분석</td><td>• 기 점검대비 손상이 일부 증가하였고, 구조적 손상은 발생되지 않았으며, 장기공용에 의한 열화 및 기점검시 조사누락 등에 따른 비구조적 손상이 추가 조사됨
• 교면포장의 경우 기 진단 이후 재포장을 실시하여 전반적으로 손상이 감소됨
• 신규 손상 중 교대 법면보호블럭 침하 및 신축이음 하부 누수의 경우 주기적인 점검을 통한 손상이 진전여부 확인 및 지속적인 주의관찰이 필요할 것으로 사료됨</td><td></td></tr>
</table>

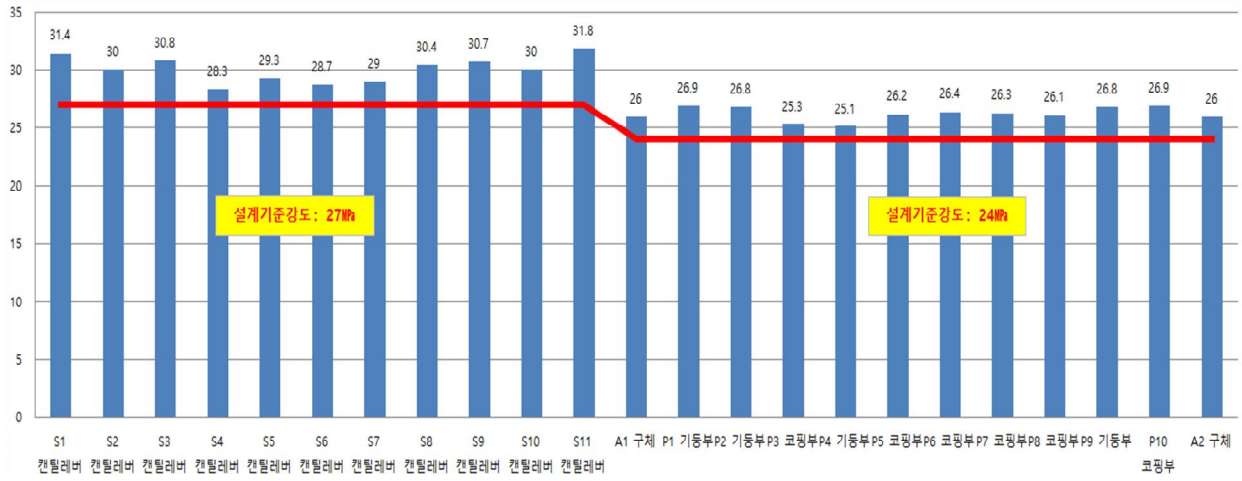
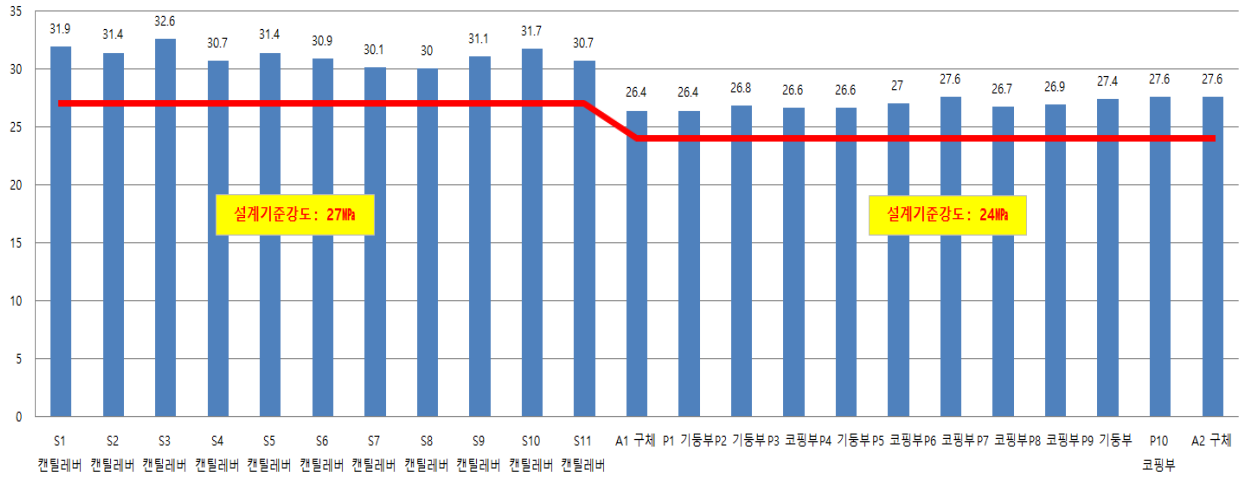
· 비파괴 강도시험 결과, 상부구조의 압축강도는 범물방향 28.3~31.8MPa, 안심방향 30.0~32.6MPa로, 하부구조의 압축강도는 범물방향 25.1~26.9MPa, 안심방향 26.4~27.6MPa로 측정되었으며, 전 개소에서 설계기준강도 이상으로 측정되었다.

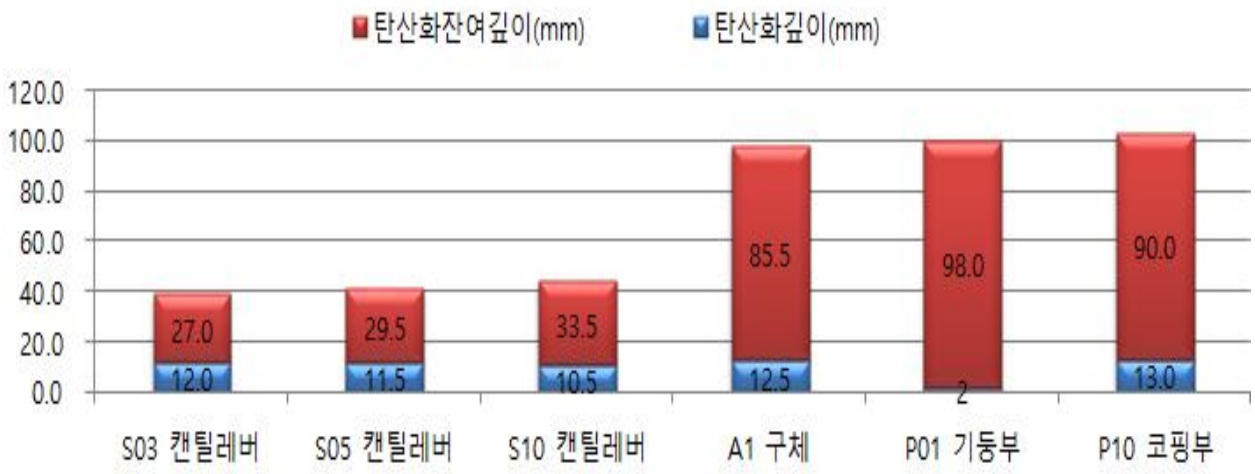
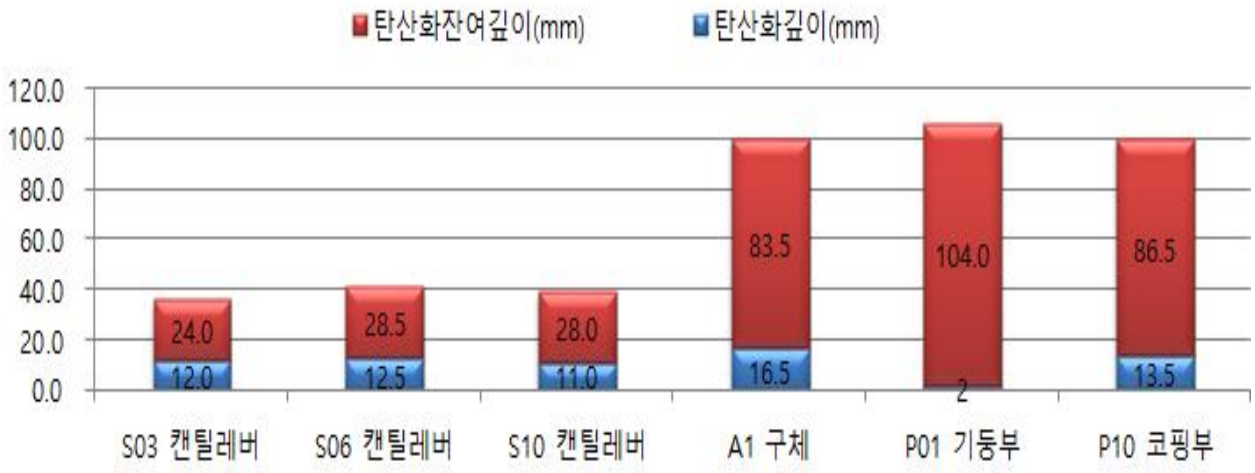
탄산화 깊이에 대한 평가는 철근으로부터 탄산화의 남은 깊이를 지표로 하여 탄산화에 의한 강재부식 가능성을 나타낸 것으로 탄산화깊이는 범물방향 2.0~13.0㎜, 안심방향 2.0~16.5㎜로 측정되었으며, 잔여깊이가 30㎜이상으로써, 탄산화에 따른 철근의 부식발생 영향이 없는 세부지침 기준 "a"등급으로 평가되었다. 다만, 범물방향 및 안심방향 상부구조의 경우 상부구조의 잔여깊이가 10㎜이상~30㎜미만인 "b"등급으로 평가되어 향후 탄산화에 의한 부식발생 가능성이 있는 것으로 확인되므로, 주기적인 점검을 통한 주의관찰이 요망된다.

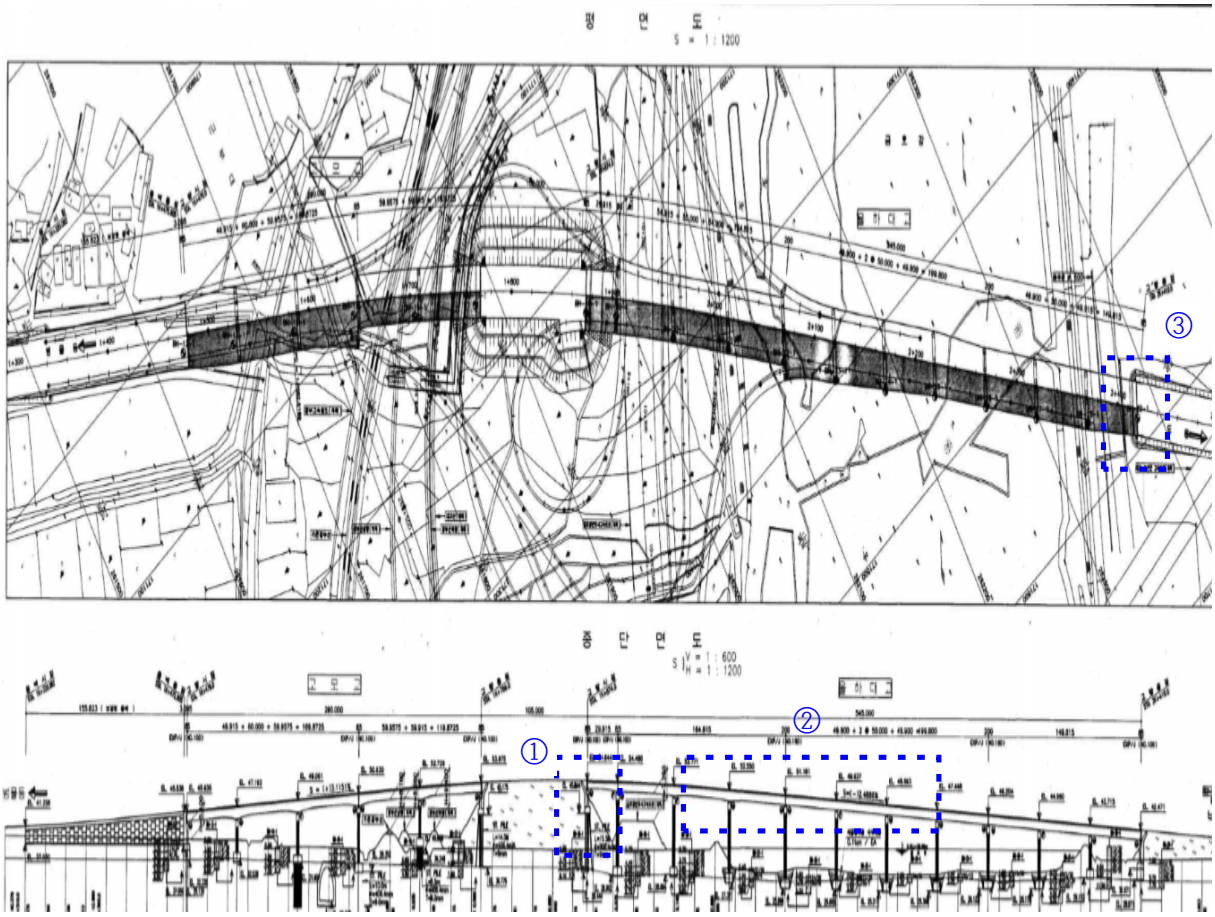
① 교대 A1 법면 보호블럭 침하-주기적인 점검을 통한 손상진전여부 확인

② 거더외부 도장박락-진전여부 확인

③ 신축이음 A2 하부 누수-주기적인 점검을 통한 손상진전여부 확인

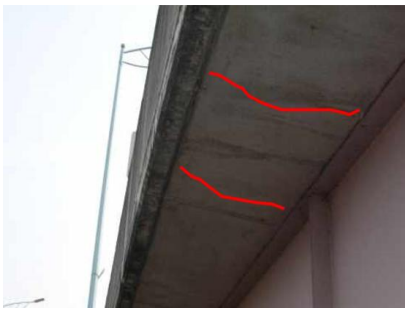
[바닥판하면 캔틸레버 균열]
하부 구조	·균열 및 균열보수 후 균열진전 및 추가 손상발생 유무 ·교각 기둥부 침식 및 세굴 등의 발생유무 ·교대 법면 보호블럭 침하 진전여부 확인	 [교대 법면 보호블럭 침하]
받침 장치	·본체 파손 및 부식 발생 유무 ·교량의 신축에 따른 제 기능 확보 여부	 [받침콘크리트 파손]
발주처 확인사항	-

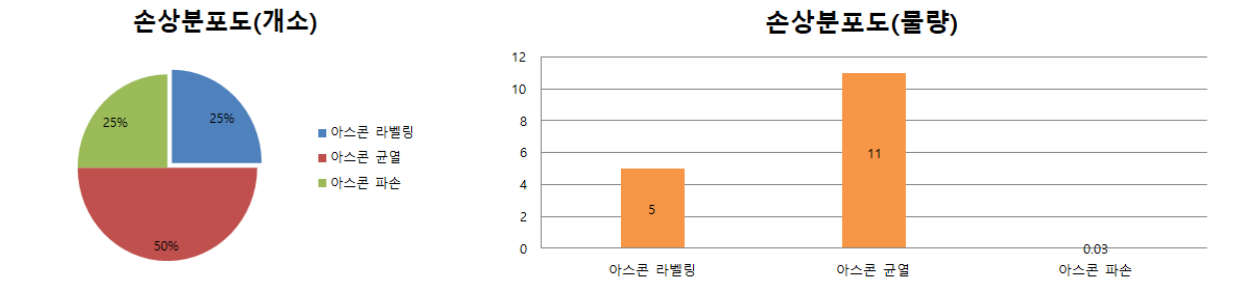
<그림 3.2.1> 교면포장 손상분포도

구분	손상내용	단위	물량	개소
교면포장	아스콘 라벨링	㎡	5.0	1
	아스콘 균열	m	11.0	2
	아스콘 파손	㎡	0.03	1

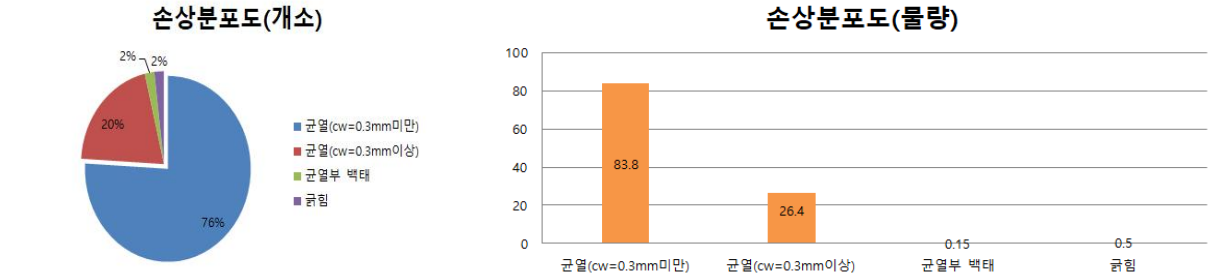
<그림 3.2.2> 방호벽 및 중앙분리대 손상분포도

구분	손상내용	단위	물량	개소	비고
방호벽 및 중앙분리대	균열(cw=0.3㎜미만)	m	83.8	41	
	균열(cw=0.3㎜이상)	m	26.4	11	
	균열부 백태	㎡	0.15	1	
	긁힘	㎡	0.5	1

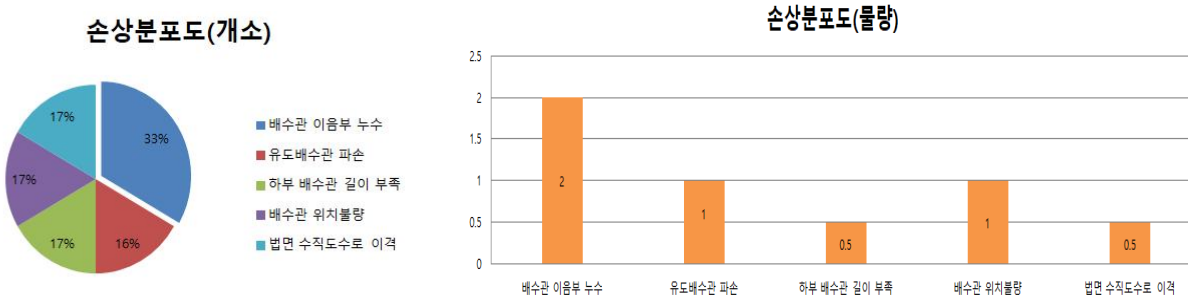
<그림 3.2.3> 배수시설 손상분포도

구분	손상내용	단위	물량	개소	비고
배수시설	배수관 이음부 누수	EA	2.0	2	
	유도배수관 파손	EA	1.0	1	
	하부 배수관 길이 부족	m	0.5	1	
	배수관 위치불량	EA	1.0	1	
	법면 수직도수로 이격	m	0.5	1

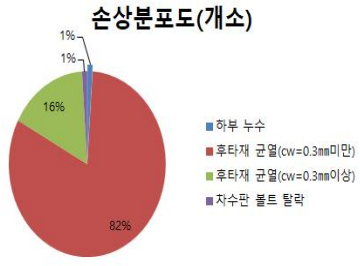
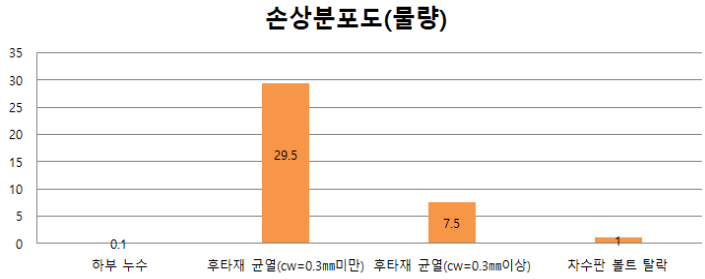
<그림 3.2.4> 신축이음 손상분포도

구분		손상내용	단위	물량	개소
신축이음	본체	하부 누수	m	0.1	1
	후타재	균열(cw=0.3㎜미만)	m	29.5	76
		균열(cw=0.3㎜이상)	m	7.5	15
	차수판	볼트 탈락	EA	1.0	1

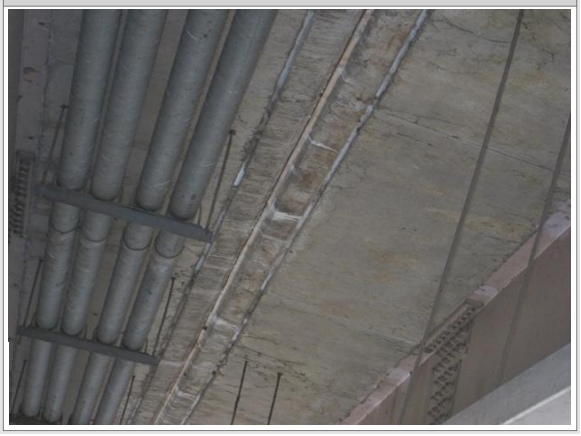
<S2> 바닥판 하면 캔틸레버 백태

<S6> 바닥판 하면 캔틸레버 균열(cw=0.3㎜미만)

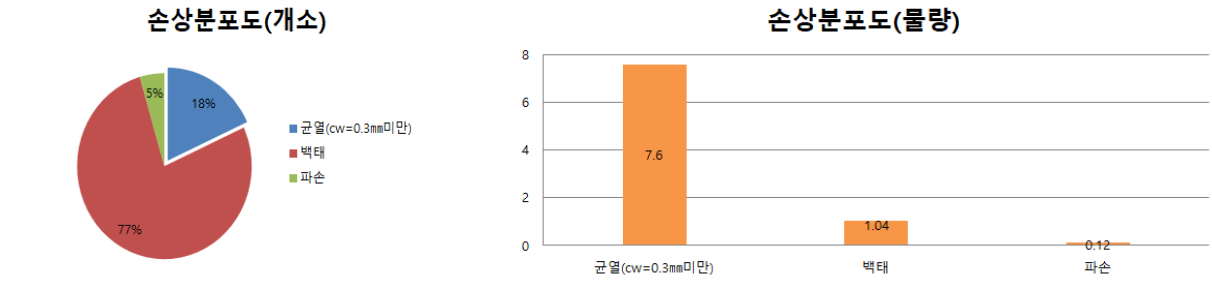
<그림 3.2.5> 바닥판 하면 손상분포도

구분	손상내용	단위	물량	개소	비고
바닥판 하면	균열(cw=0.3㎜미만)	m	7.6	8	
	백태	㎡	1.04	34	
	파손	㎡	0.12	2

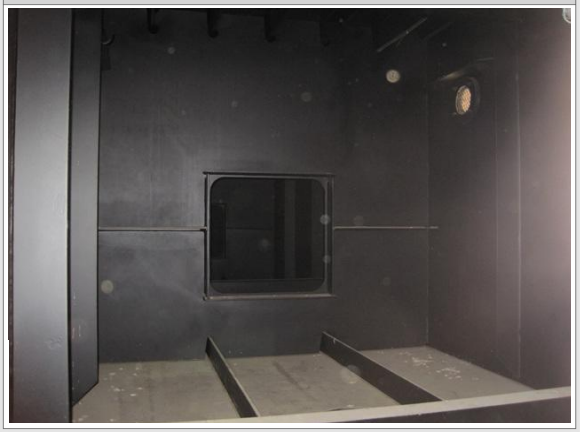
거더외부 전경	거더내부 전경

· 거더 외부에 대한 외관조사 결과, 일부구간 도장박락이 조사되었으며, 거더 내부의 경우 손상이 없는 양호한 상태인 것으로 확인되었다.

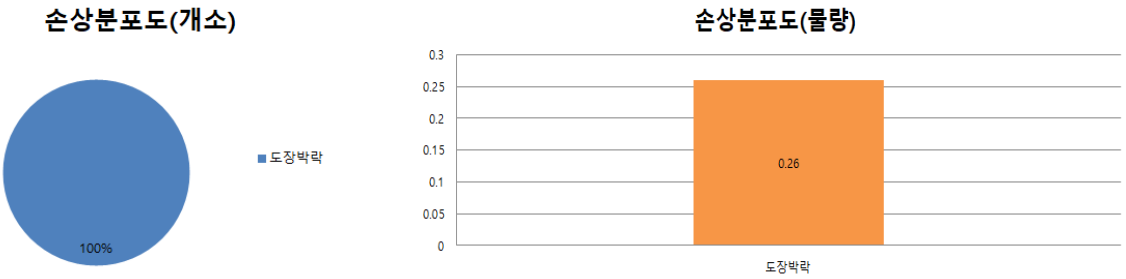
<그림 3.2.6> 거더 내·외부 및 가로보 손상분포도

구분	손상내용	단위	물량	개소	비고
거더내부	상태 양호	-	-	-	
거더 외부	도장박락	㎡	0.26	3

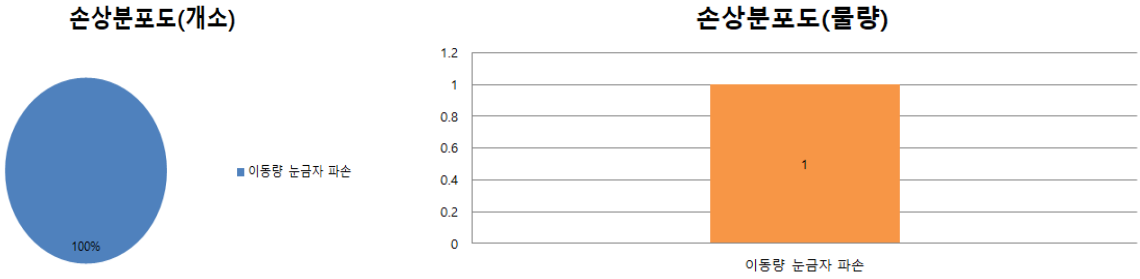
<그림 3.2.7> 교량받침 손상분포도

구분	손상내용	단위	물량	개소	비고
교량받침	이동량 눈금자 파손	EA	1.0	1

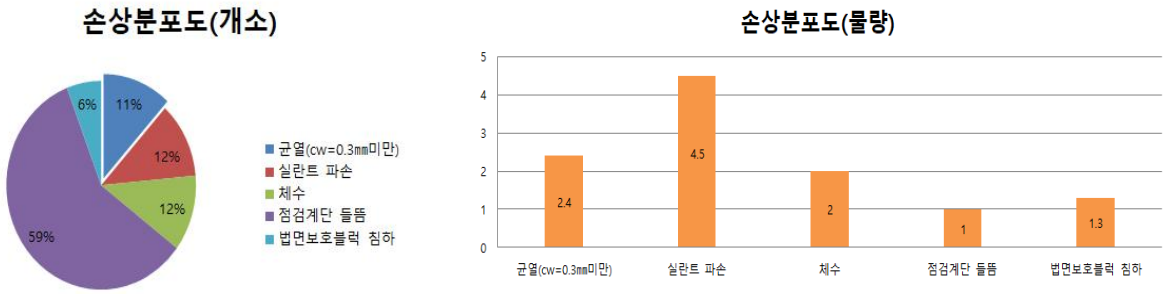
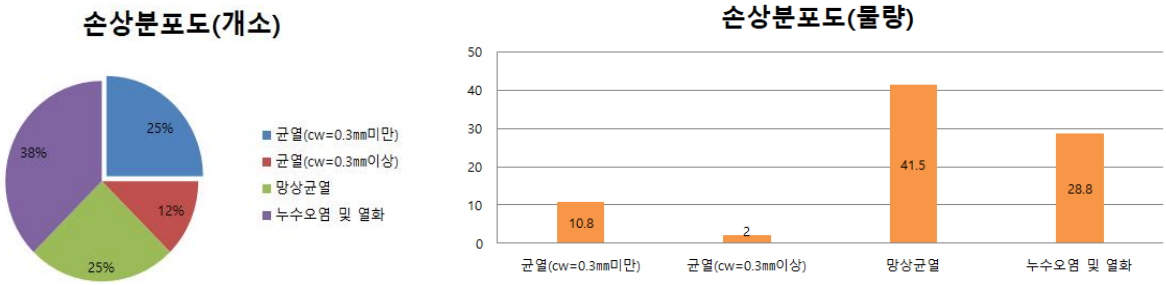
구분	손상내용	단위	물량	개소	비고
교대	균열(cw=0.3㎜미만)	m	2.4	2	
	실란트 파손	m	4.5	2	
	체수	㎡	2.0	2	
	점검계단 들뜸	㎡	1.0	10	
	법면보호블럭 침하	㎡	1.3	1	
교각	균열(cw=0.3㎜미만)	m	10.8	6	
	균열(cw=0.3㎜이상)	m	2.0	3	
	망상균열	㎡	41.5	6	
	누수오염 및 열화	㎡	28.8	9

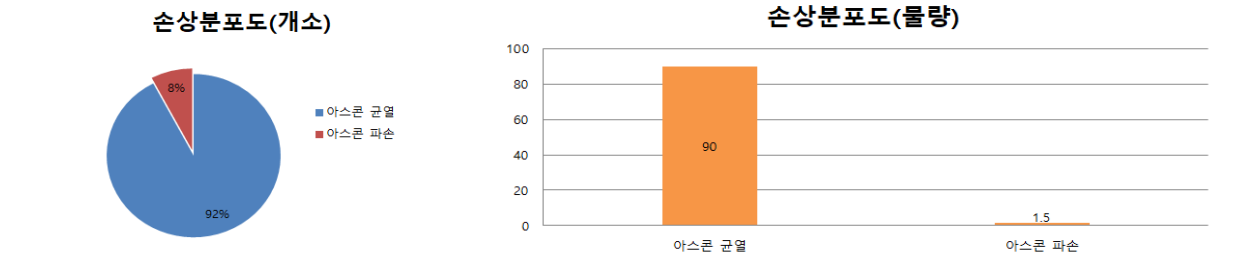
<그림 3.3.1> 교면포장 손상분포도

구분	손상내용	단위	물량	개소
교면포장	아스콘 균열	m	90.0	12
	아스콘 파손	㎡	1.5	1

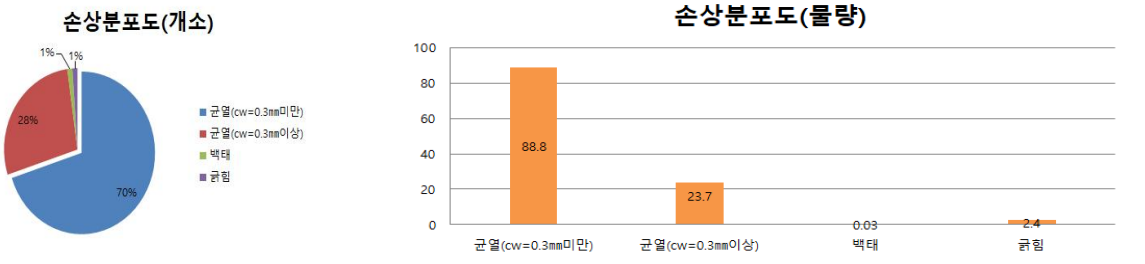
<그림 3.3.2> 방호벽 및 중앙분리대 손상분포도

구분	손상내용	단위	물량	개소	비고
방호벽 및 중앙분리대	균열(cw=0.3㎜미만)	m	88.8	63	
	균열(cw=0.3㎜이상)	m	23.7	25	
	백태	㎡	0.03	1	
	긁힘	㎡	2.4	1

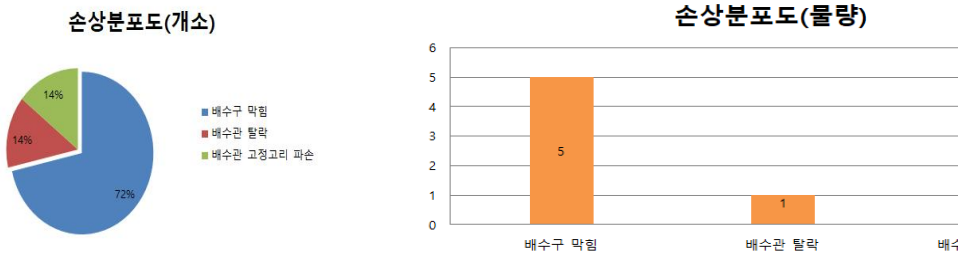
<그림 3.3.3> 배수시설 손상분포도

구분	손상내용	단위	물량	개소	비고
배수시설	배수구 막힘	EA	5.0	5	
	배수관 탈락	EA	1.0	1	
	배수관 고정고리 파손	EA	1.0	1

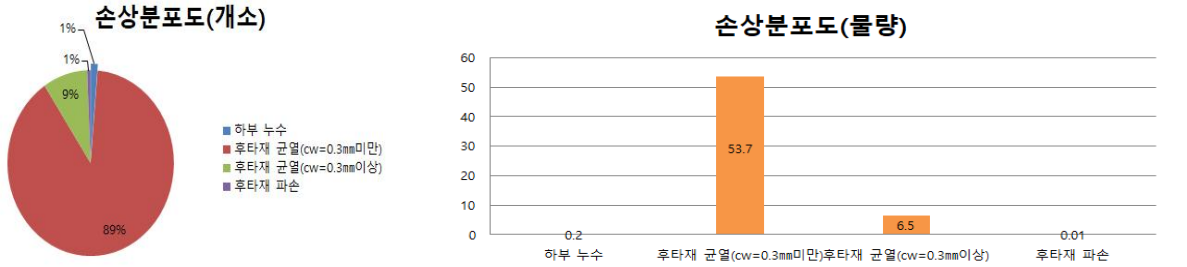
<그림 3.3.4> 신축이음부 손상분포도

구분		손상내용	단위	물량	개소
신축이음	본체	하부 누수	m	0.2	2
	후타재	균열(cw=0.3㎜미만)	m	53.7	134
		균열(cw=0.3㎜이상)	m	6.5	13
		파손	m^2	0.01	1

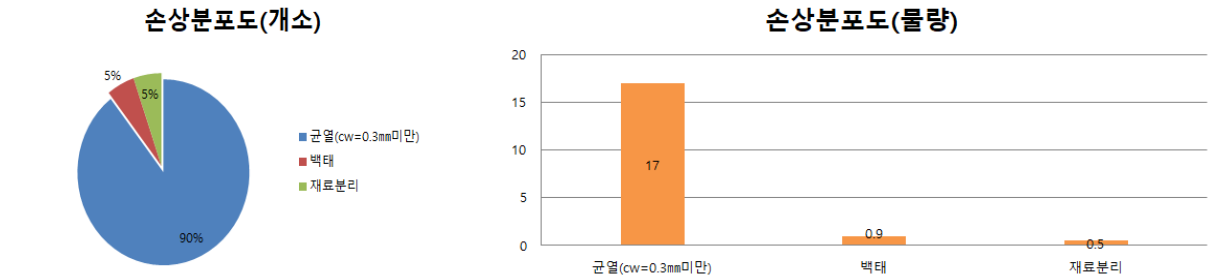
<그림 3.3.5> 바닥판 하면 손상분포도

구분	손상내용	단위	물량	개소	비고
바닥판	균열(cw=0.3㎜미만)	m	17.0	17	
	백태	㎡	0.9	1	
	재료분리	㎡	0.5	1

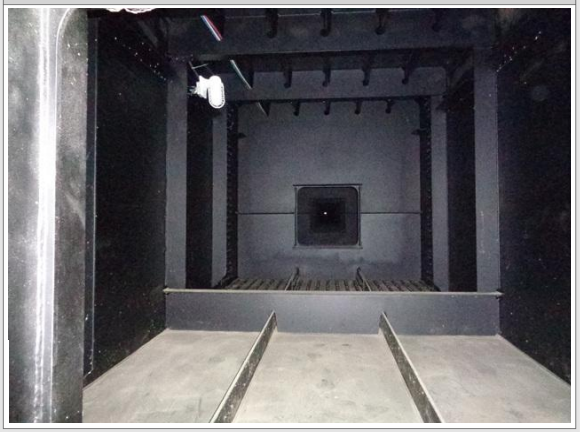
거더외부 전경	거더내부 전경

· 거더 외부에 대한 외관조사 결과, 일부구간 도장박리 및 박락이 조사되었으며, 거더 내부의 경우 손상이 없는 양호한 상태인 것으로 확인되었다.

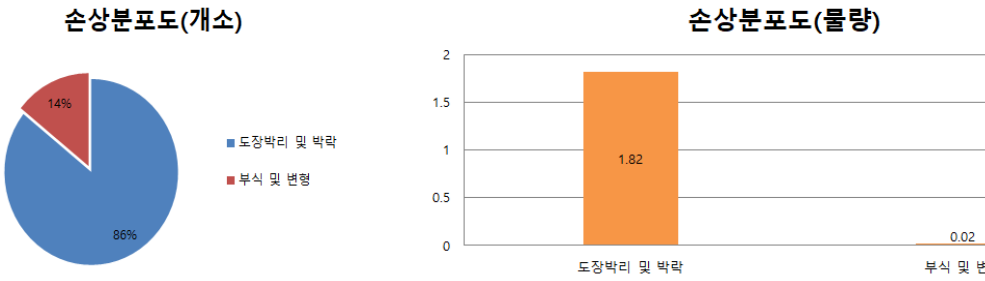
<그림 3.3.6> 거더 내·외부 및 가로보 손상분포도

구분	손상내용	단위	물량	개소	비고
거더 외부	도장박리 및 박락	㎡	1.82	6	
가로보	부식 및 변형	㎡	0.02	1

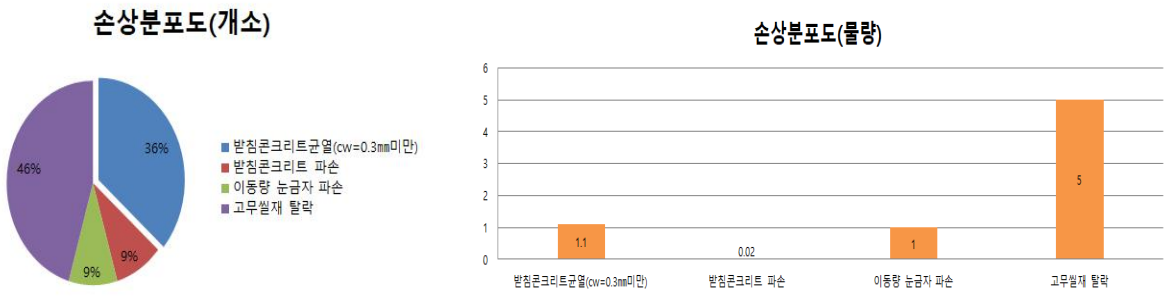
<그림 3.3.7> 교량받침 손상분포도

구분	손상내용	단위	물량	개소	비고
교량받침	받침콘크리트균열(cw=0.3㎜미만)	m	1.1	4	
	받침콘크리트 파손	㎡	0.02	1	
	이동량 눈금자 파손	EA	1.0	1	
	고무씰재 탈락	EA	5.0	5

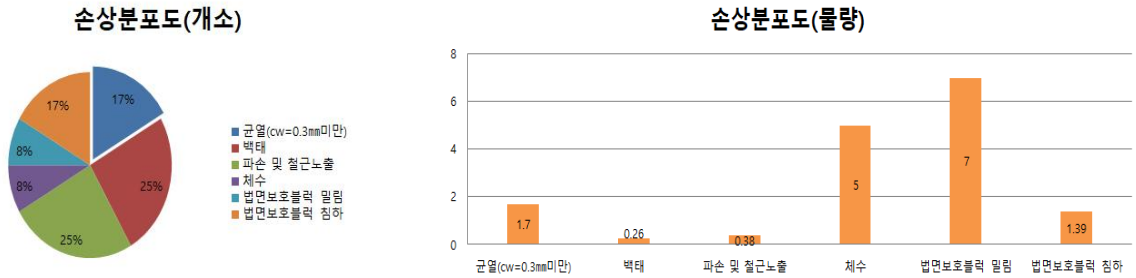
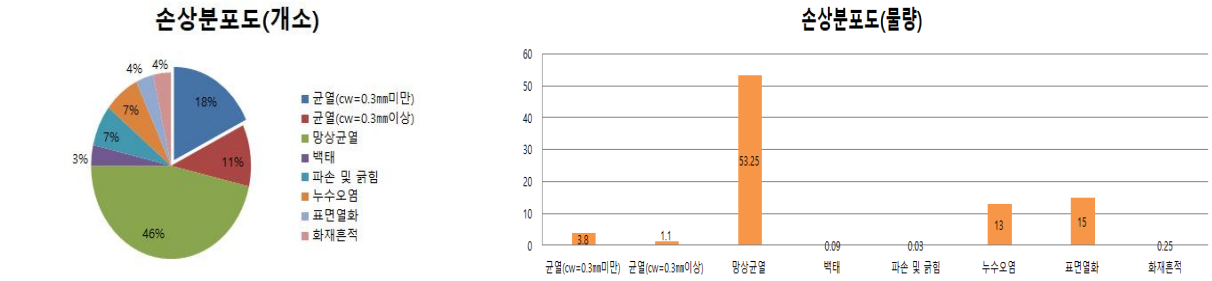
구분	손상내용	단위	물량	개소	비고
교대	균열(cw=0.3㎜미만)	m	1.7	2	
	백태	㎡	0.26	3	
	파손 및 철근노출	㎡	0.38	3	
	체수	㎡	5.0	1	
	법면보호블럭 밀림	m	7.0	1	
	법면보호블럭 침하	㎡	1.39	2	
교각	균열(cw=0.3㎜미만)	m	3.8	5	
	균열(cw=0.3㎜이상)	m	1.1	3	
	망상균열	㎡	53.25	13	
	백태	㎡	0.09	1	
	파손 및 긁힘	㎡	0.03	2	
	누수오염	㎡	13.0	2	
	표면열화	㎡	15.0	1	
	화재흔적	㎡	0.25	1

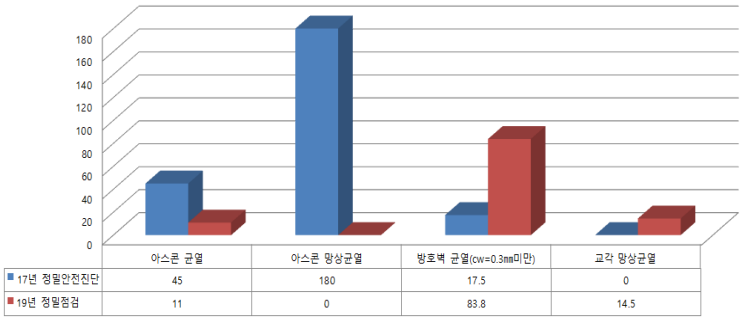
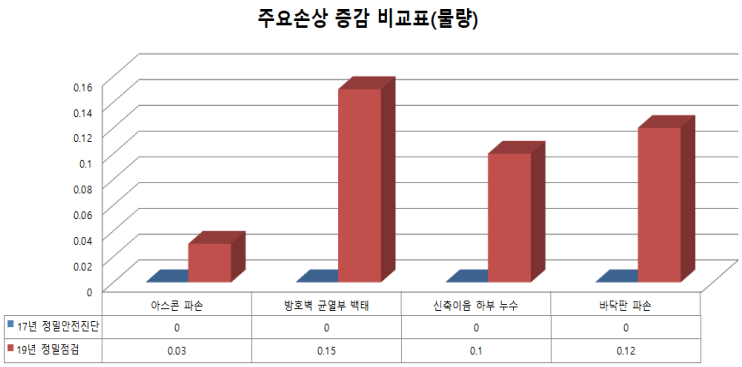
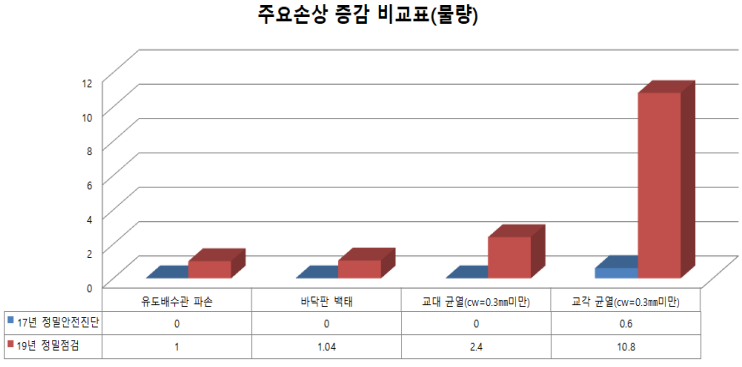
<표 3.4.3> 정밀점검에 따른 기 진단과의 결과분석

결과분석	• 기 진단 대비 손상이 일부 증가하였고, 구조적 손상은 발생되지 않았으며, 장기공용에 의한 열화 및 기 진단 시 조사누락 등에 따른 비구조적 손상이 추가 조사됨 • 교면포장의 경우 기 진단 이후 재포장을 실시하여 전반적으로 손상이 감소됨 • 신규 손상 중 교대 법면보호블럭 침하의 경우 주기적인 점검을 통한 손상의 진전여부 확인 및 지속적인 주의관찰이 필요할 것으로 사료됨

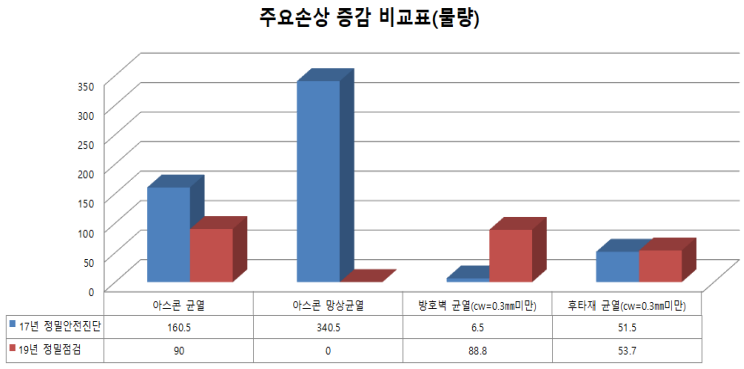
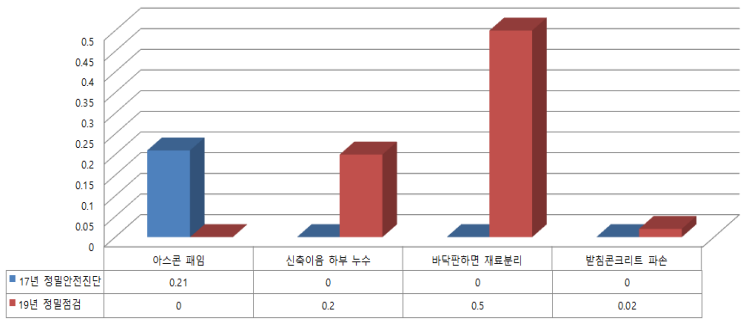
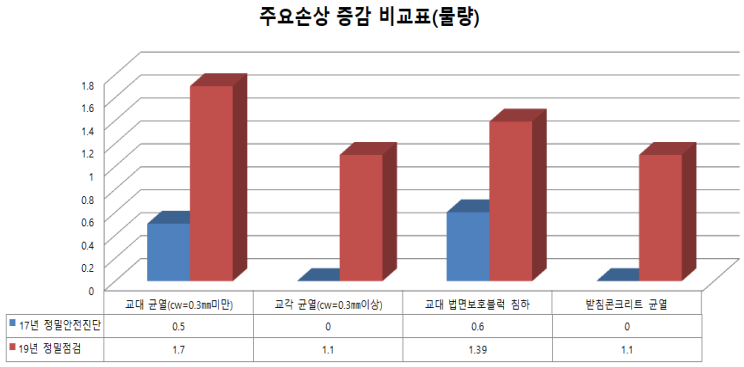
<표 3.4.6> 정밀점검에 따른 기점검과의 결과분석

결과분석	• 기 진단대비 손상이 일부 증가하였고, 구조적 손상은 발생되지 않았으며, 장기공용에 의한 열화 및 기점검시 조사누락 등에 따른 비구조적 손상이 추가 조사됨 • 교면포장의 경우 기 진단 이후 재포장을 실시하여 전반적으로 손상이 감소됨 • 신규 손상 중 교대 법면보호블럭 침하 및 신축이음 하부 누수의 경우 주기적인 점검을 통한 손상이 진전여부 확인 및 지속적인 주의관찰이 필요할 것으로 사료됨

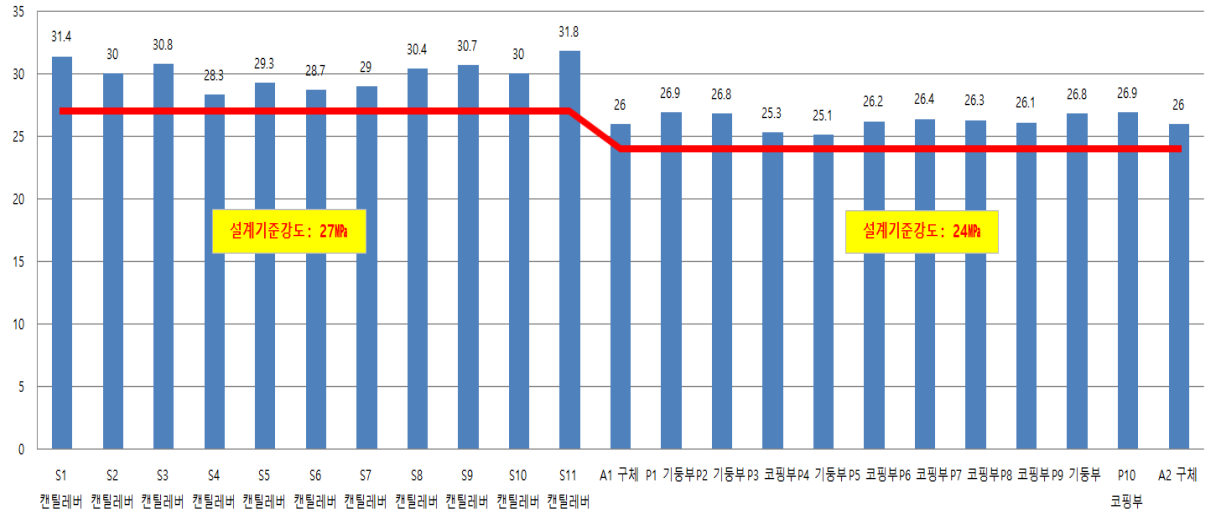
<그림 3.5.4> 상부구조 및 하부구조 비파괴 시험결과(범물방향)

비파괴 강도시험 결과, 상부구조의 압축강도는 범물방향 28.3~31.8MPa, 안심방향 30.0~32.6MPa로, 하부구조의 압축강도는 범물방향 25.1~26.9MPa, 안심방향 26.4~27.6MPa로 측정되었으며, 전 개소에서 설계기준강도 이상으로 측정되었다.

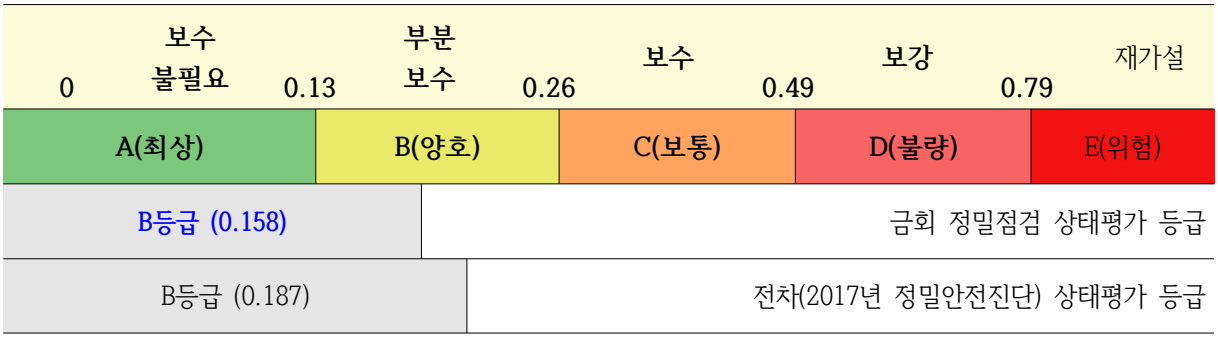
<표 4.3.8> 기 진단결과 및 금회점검 결과

◦ 환산결함도 점수가 0.158로 보조부재에 경미한 결함이 발생하였으나 기능 발휘에는 지장이 없으며 내구성 증진을 위하여 일부의 보수가 필요한 상태인 『B등급(0.130≤ 0.158<0.260)』으로 평가되었다.

◦ 2017년 정밀안전진단과 금회 정밀점검의 환산결함도 점수를 비교한 결과, 기 진단 이후 일부부재에 대한 보수를 실시하였으며, 이로 인해 결함지수가 0.029 감소하였다.

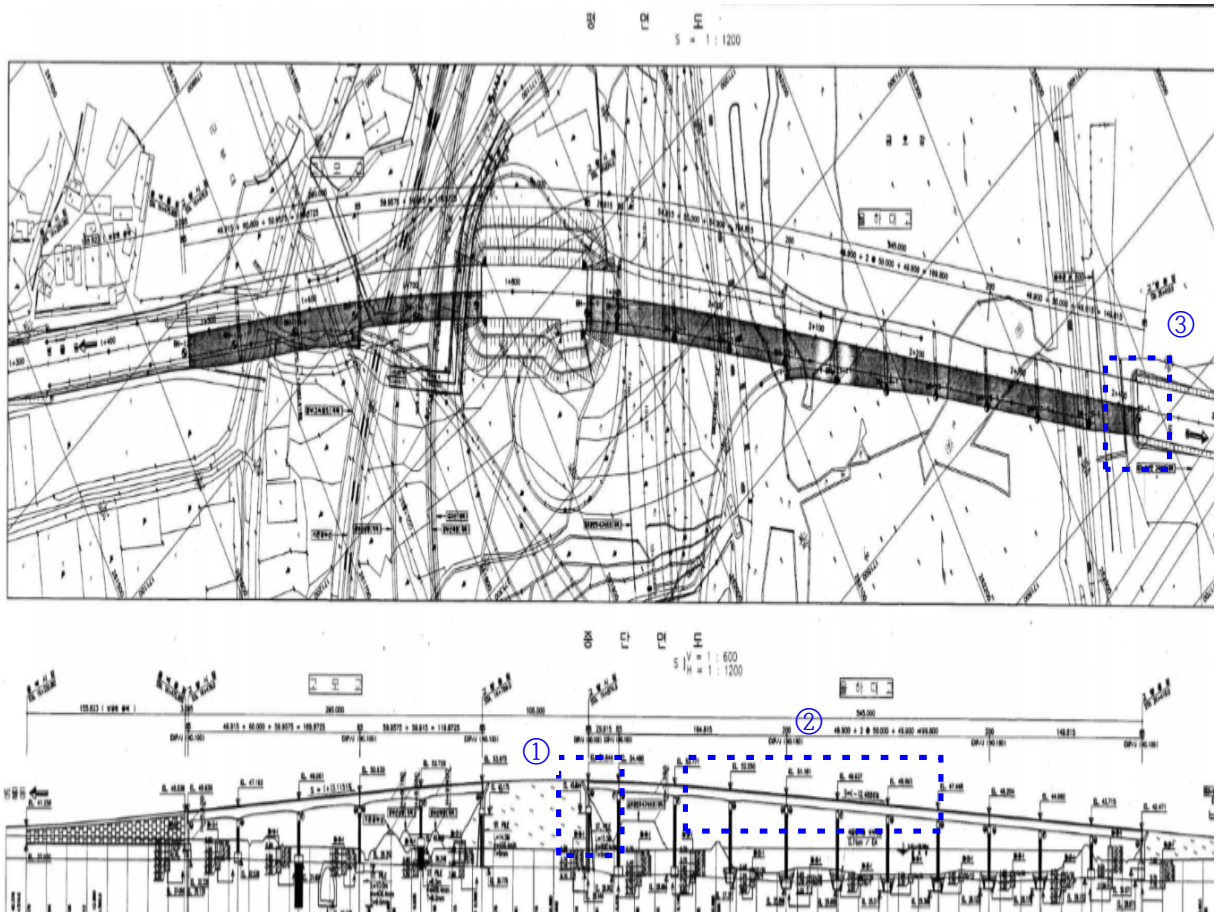
② 거더외부 도장박락-진전여부 확인

③ 신축이음 A2 하부 누수-주기적인 점검을 통한 손상진전여부 확인
