2019년도 범안로 시설물 정밀점검 기술용역

종 합 보 고 서

[가 천 교]

가천교 정밀점검 결과표

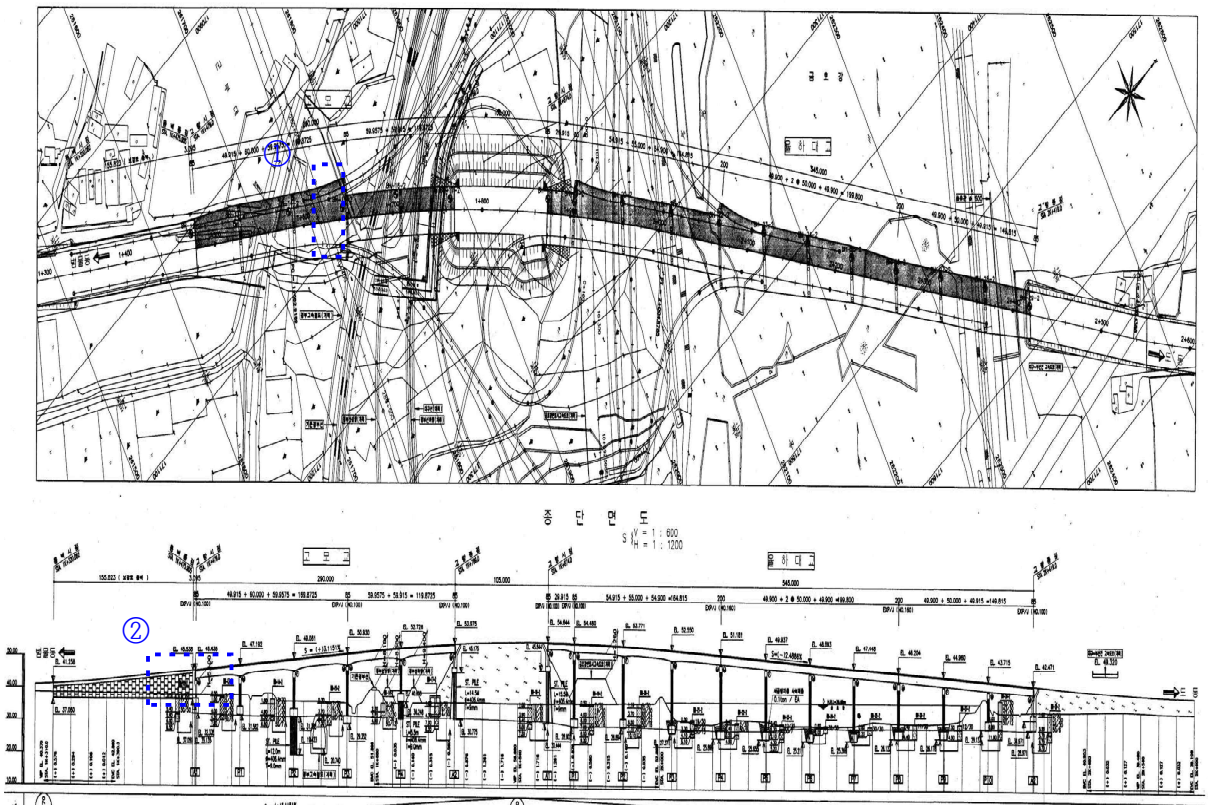
-
① 신축이음 P3 하부(양방향) - 파손 진전여부확인	-

② 방호벽(안심방향) - 단차 진행 영부 확인

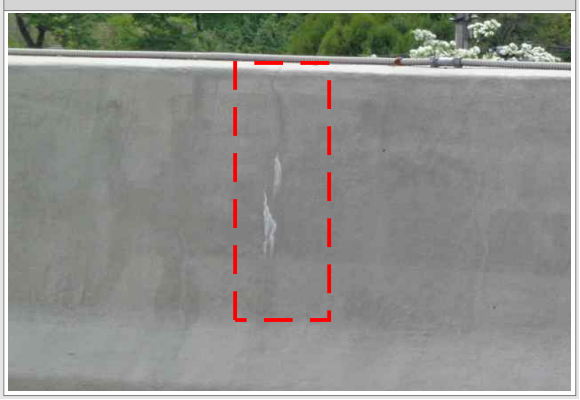
방호벽 전경

· 방호벽 및 중앙분리대의 외관조사 결과, 전반적으로 보수를 실시하여 양호한 상태이나, 일부 구간 보수부위 CW=0.3mm미만 균열 및 백태 등의 손상이 조사되었다.

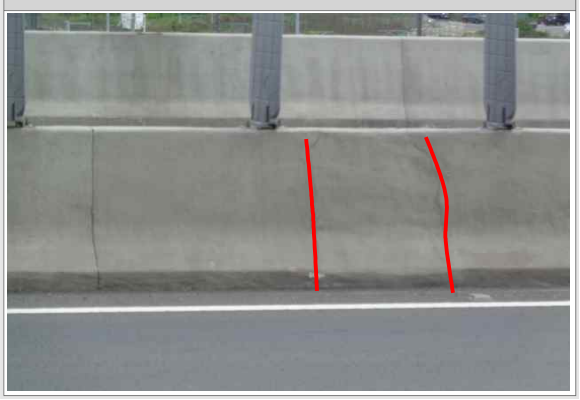
<S3> 방호벽 콘크리트 백태

<S4> 중앙분리대 균열

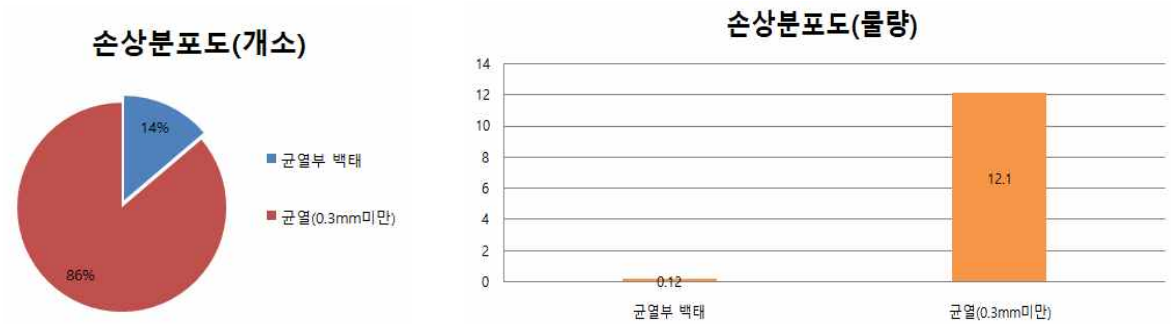
<그림 3.2.1> 방호벽 손상분포도

구분	손상내용	단위	물량	개소	비고
방호벽	균열부 백태	㎡	0.12	4	
	균열 (CW=0.3mm 미만)	m	12.1	25

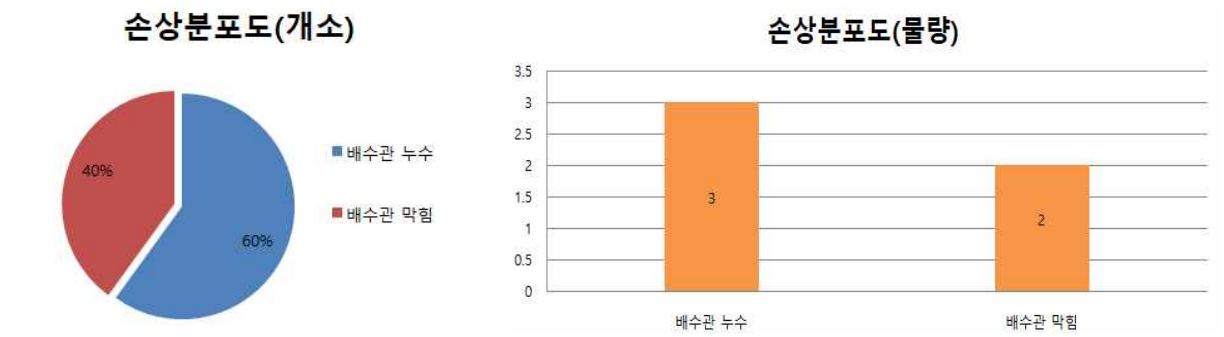
<그림 3.2.2> 배수시설 손상분포도

구분	손상내용	단위	물량	개소	비고
배수시설	배수관 누수	EA	-	3	
	배수관 막힘	EA	-	2

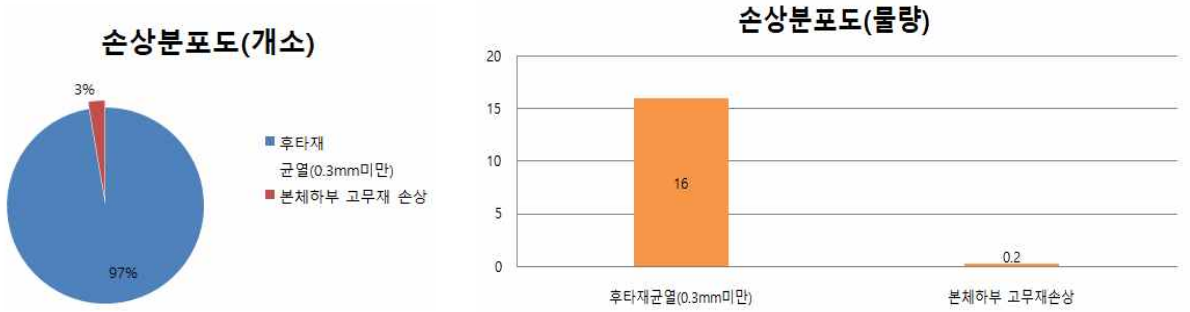
<그림 3.2.3> 신축이음부 손상분포도

구분	손상내용	단위	물량	개소
신축이음	후타재 균열(0.3mm미만)	m	16.0	36
	본체 하부 고무재 손상(P3)	m	0.2	1

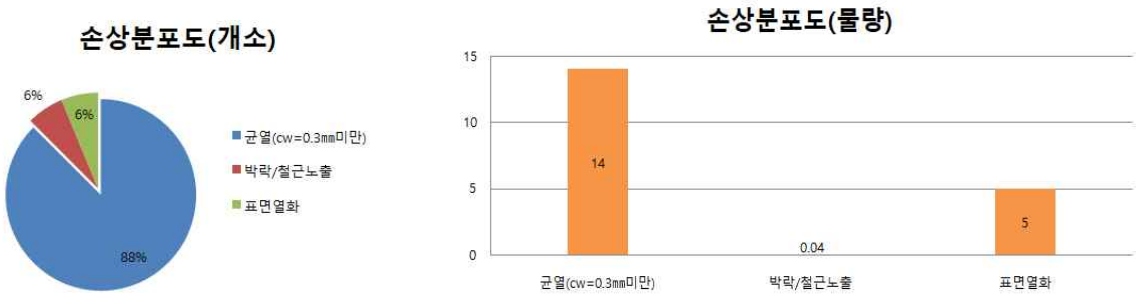
<그림 3.2.4> 바닥판하면 손상분포도

구분	손상내용	단위	물량	개소	비고
바닥판	균열(0.3mm미만)	m	14.0	14	
	박락 및 철근노출	㎡	0.04	1	
	표면열화	㎡	5.0	1

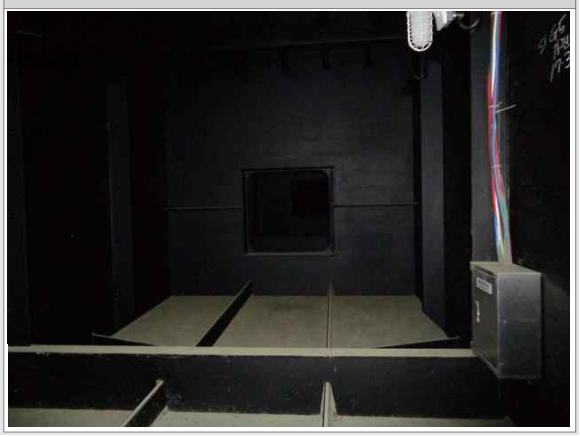
구분	손상내용	단위	물량	개소	비고
거더 외부	상태양호	-	-	-	
거더 내부	상태양호	-	-	-

거더 외부 전경	거더 내부 전경

· 거더 내·외부는 현재 구조적 손상이 없는 양호한 상태이다. 향후 공용기간 증가 및 노후화에 따른 도장손상, 부식, 내부 우수유입 등 신규손상이 발생될 우려가 있는 만큼 주기적인 점검 등을 통해 현상태를 유지할 수 있도록 유지관리가 필요하다.

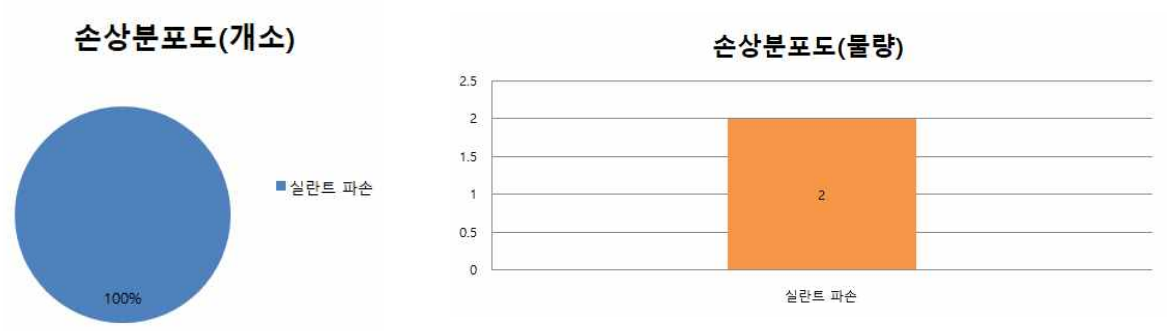
<그림 3.2.6> 교대 손상분포도

구분	손상내용	단위	물량	개소	비고
교대	실란트 파손	m	2.0	1	
교각	균열(cw=0.3mm미만)	m	15.0	9	
	망상균열	㎡	11.0	5	
	긁힘	㎡	0.1	1	
	누수 및 체수흔적	㎡	8.0	3	
	조류배설물 퇴적	㎡	3.0	1	
	표면열화	㎡	20.0	1

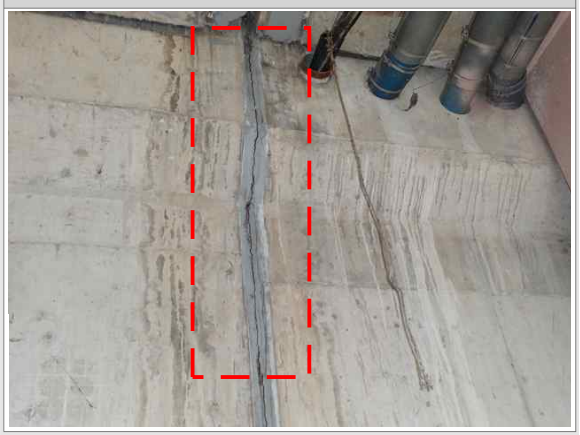
A2 Joint부 실란트 파손	P2 코핑부 균열 (cw=0.3㎜미만)

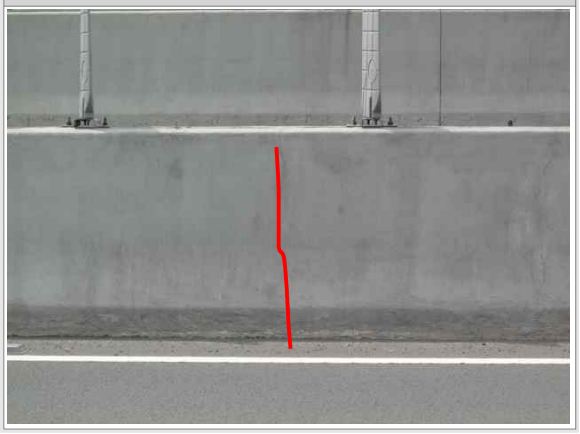
<A1측 접속도로> 방호벽 단차

· 방호벽 및 중앙분리대에 발생한 균열 및 백태는 경미한 수준으로 기 실시된 보수부위에 손상이 발생한 것이며, 내구성 확보를 위해 적절한 보수를 실시하는 것이 바람직하다. 단차 구간의 경우 시공당시 초기 침하에 의한 것으로 판단되며 주기적인 점검을 통한 계측관리를 실시하는 것이 바람직하다.

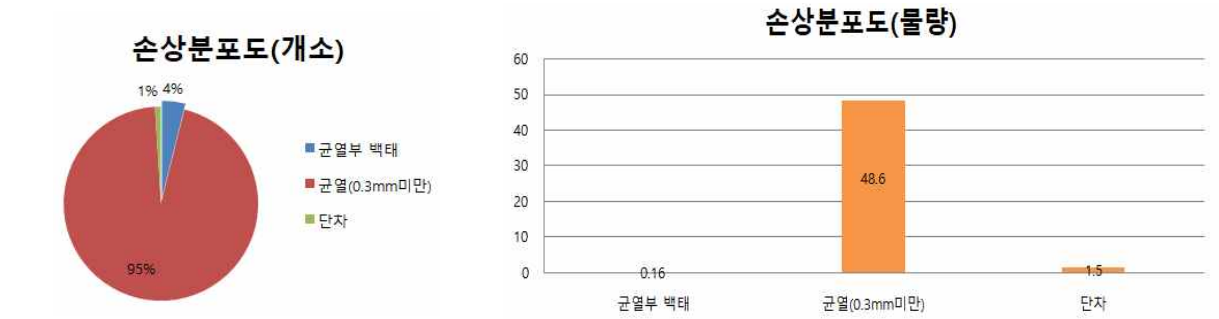
<그림 3.3.2> 방호벽 손상분포도

구분	손상내용	단위	물량	개소	비고
방호벽	균열부 백태	㎡	0.16	4	
	균열 (CW=0.3mm 미만)	m	48.6	98	
	단차	m	1.5	1

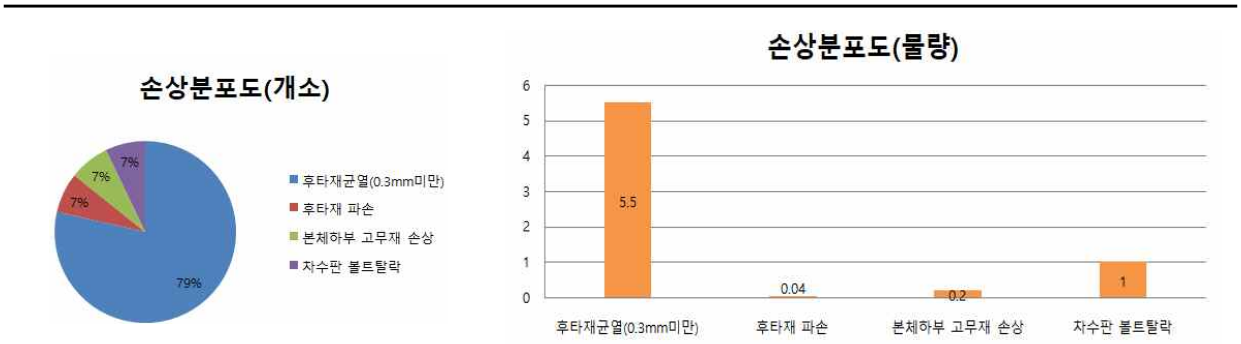
<그림 3.3.4> 신축이음부 손상분포도

구분	손상내용	단위	물량	개소
신축이음	후타재 균열(0.3mm미만)	m	5.5	11
	후타재 파손	m^2	0.04	1
	본체 하부 고무재 손상(P3)	m	0.2	1
	차수판 볼트 탈락	EA	1	1

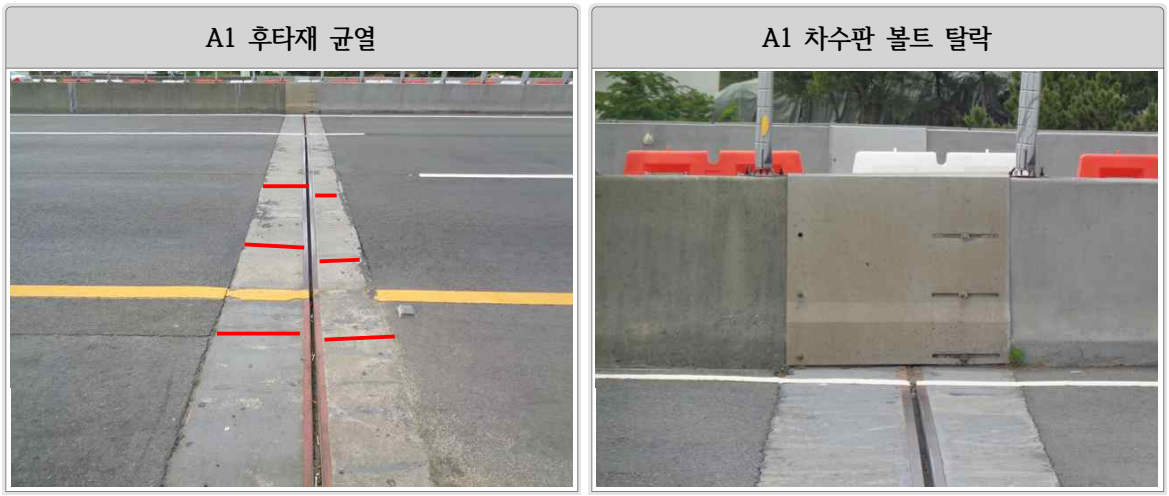
P3 본체 하부 고무재 파손	P3 후타재 파손

· 본체 하부 고무재 손상은 공용중 노후화로 인해 발생한 것으로 현재 손상부를 통해 우수유입에 따른 하부구조 체수, 받침 녹발생 등 2차 손상이 발생되는 만큼, 하부 고무재 교체를 실시하는 것이 바람직하다고 판단된다.

· 후타재 균열은 건조수축 및 온도변화에 의한 폭 0.3㎜ 미만의 미세균열로 주의관찰을 통한 유지관리와 손상의 진전시 표면처리가 필요하며, 후타재 파손에 대해서는 내구성 확보를 위해 단면복구 등 보수를 실시하는 것이 바람직하다.

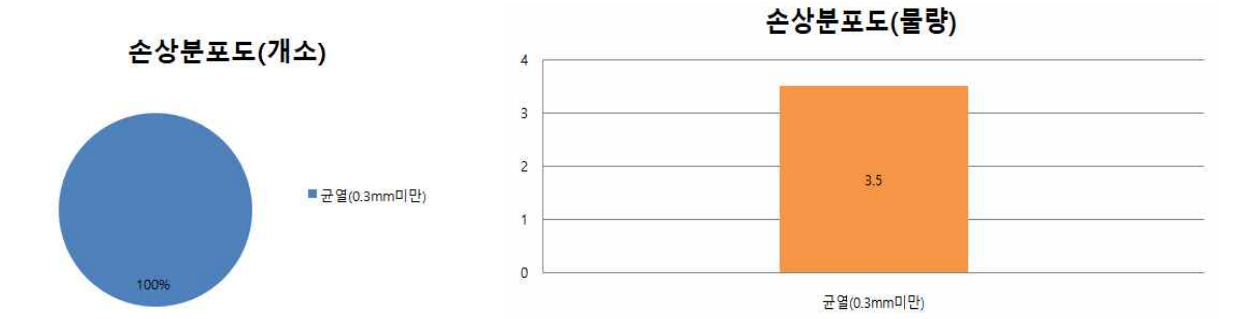
<그림 3.3.5> 바닥판하면 손상분포도

구분	손상내용	단위	물량	개소	비고
바닥판	균열(0.3mm미만)	m	3.5	5

· 바닥판하면에 발생된 균열은 건조수축, 온도변화 등에 의해 발생한 것으로 판단되는 경미한 수준이나 내구성 확보를 위해 표면처리 등의 보수가 요구된다.

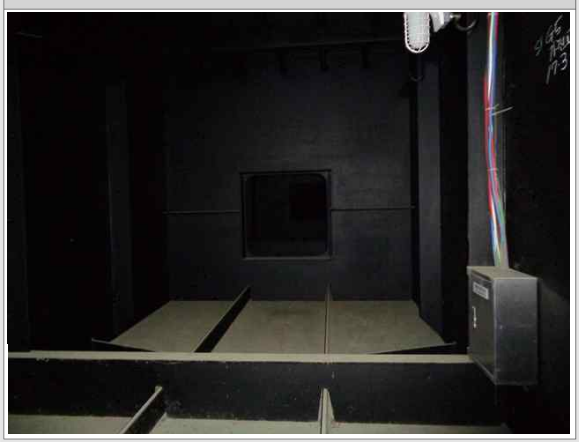
3.3.6 거더 (Steel Box)

가천교의 안심방향의 거더는 Steel Box Girder로 총 6련 Box로 시공되어있다.

거더외부 전경	거더내부 전경

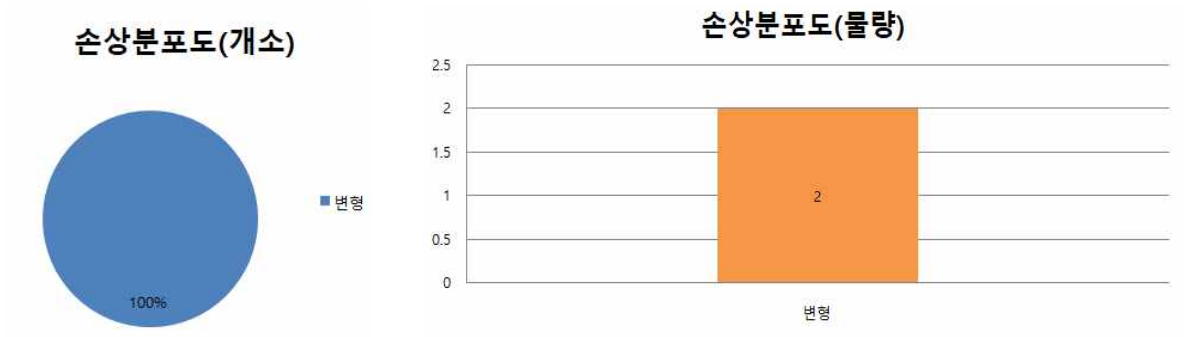
<그림 3.3.6> 거더 손상분포도

구분	손상내용	단위	물량	개소	비고
거더 외부	변형	m	2.0	1	
거더 내부	상태양호	-	-	-

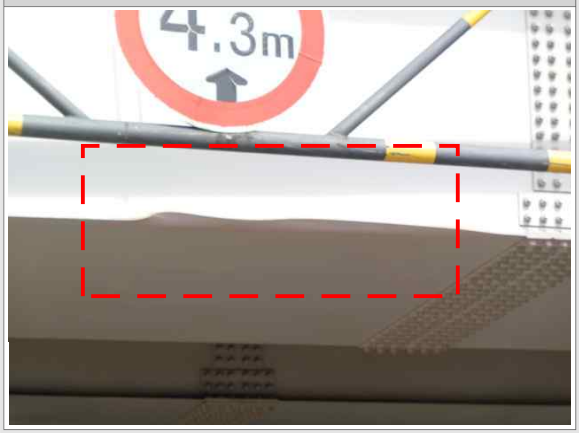
<S1 G4> 거더 외부 변형	거더 내부 전경

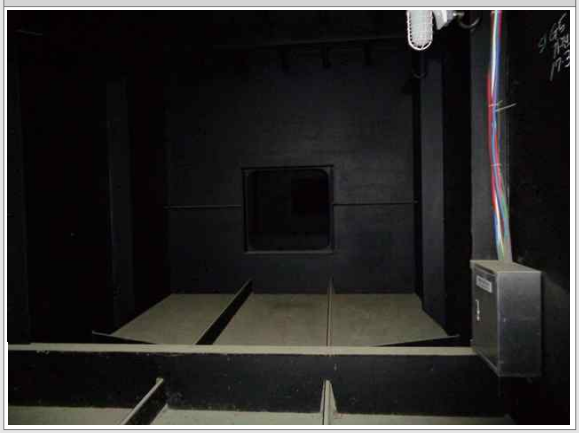
· 거더에 대한 외관조사 결과 기존 손상들에 대해 보수 및 정비를 실시하여 양호한 상태이나, 거더 외부 일부구간에서 국부적인 변형이 조사되었다.

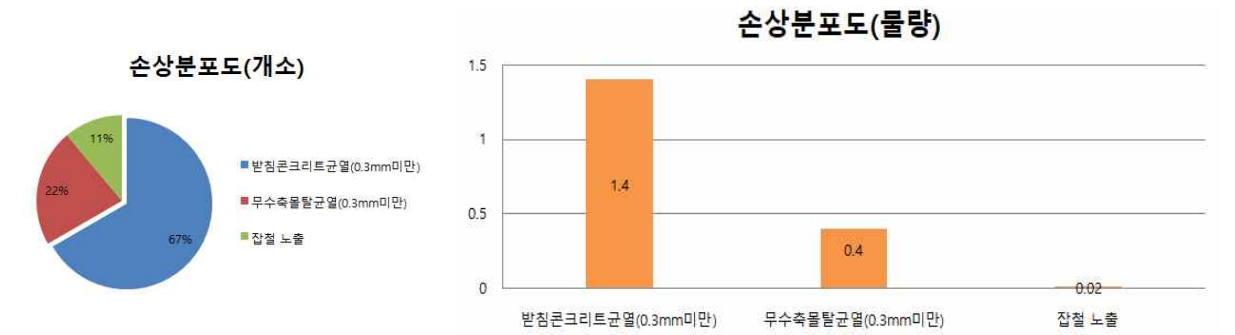
<그림 3.3.7> 교량받침 손상분포도

구분	손상내용	단위	물량	개소	비고
교량받침	받침콘크리트균열(cw=0.3㎜미만)	m	1.4	6	
	무수축몰탈균열(cw=0.3㎜미만)	m	0.4	2	
	잡철 노출	㎡	0.02	1

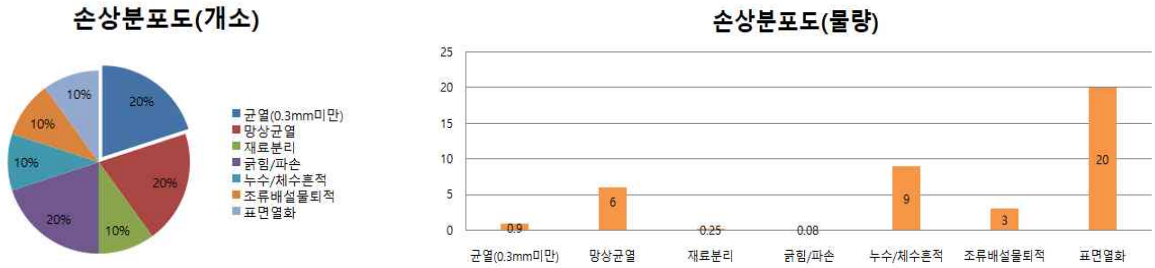
<그림 3.3.8> 교대 손상분포도

구분	손상내용	단위	물량	개소	비고
교대	균열(cw=0.3mm미만)	m	3.0	4	
교각	균열(cw=0.3mm미만)	m	0.9	2	
	망상균열	㎡	6.0	2	
	재료분리	㎡	0.25	1	
	긁힘 및 파손	㎡	0.08	2	
	누수 및 체수흔적	㎡	9.0	1	
	조류배설물 퇴적	㎡	3.0	1	
	표면열화	㎡	20	1

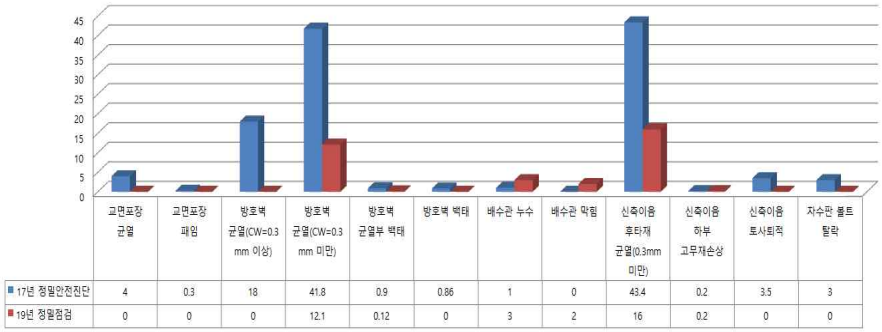
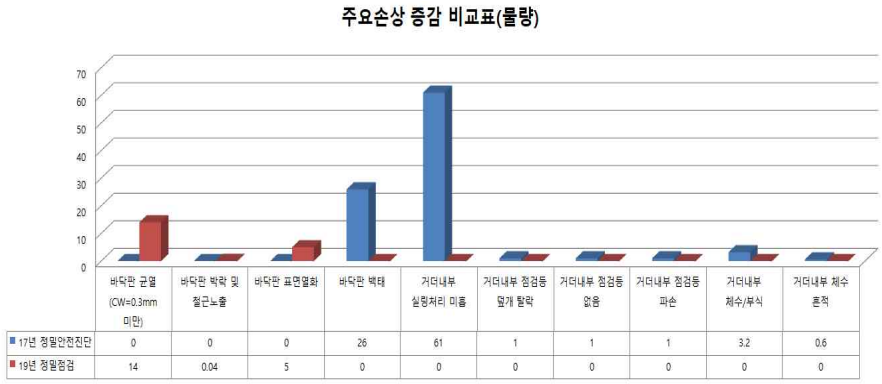
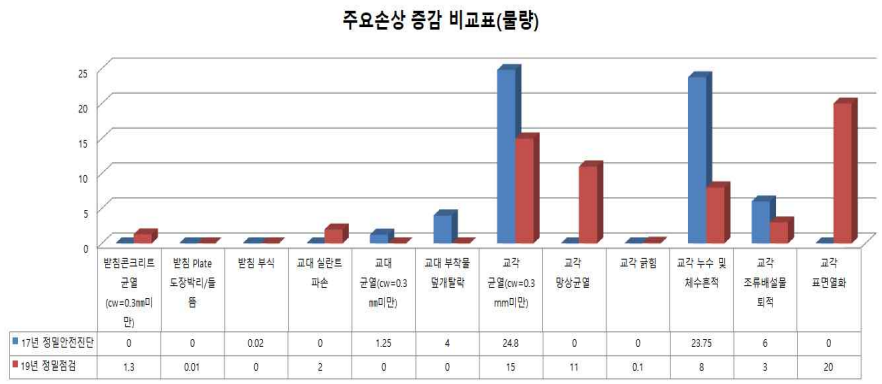
<표 3.4.3> 정밀점검에 따른 기점검과의 결과분석(범물방향)

결과분석	• 기 진단대비 손상이 대부분 감소한 반면 일부 손상인 바닥판 균열, 받침콘크리트 균열 등은 증가하였다. 현재 구조적 손상은 발생되지 않았으며, 장기공용에 의한 열화 및 기점검시 조사누락 등에 따른 비구조적 손상이 추가 조사됨 • 기 조사된 손상들은 다소 경미한 수준이며 보수 및 보강 후 주기적인 점검을 통한 손상의 진전여부 확인 등 지속적인 주의관찰이 필요할 것으로 사료됨

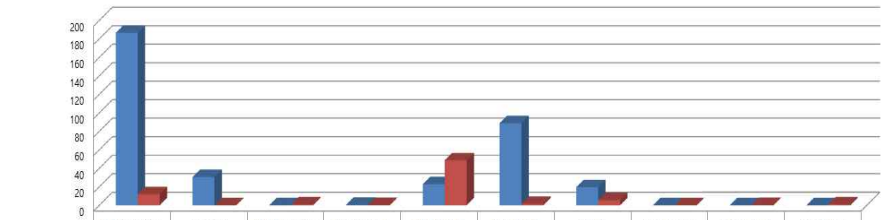
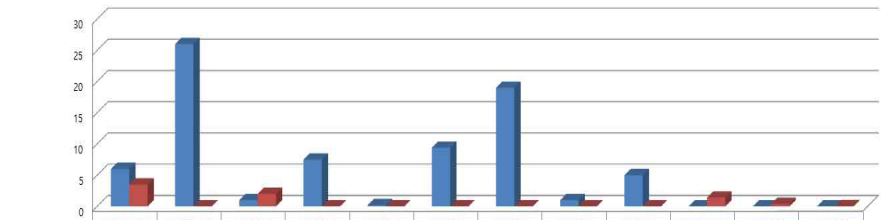
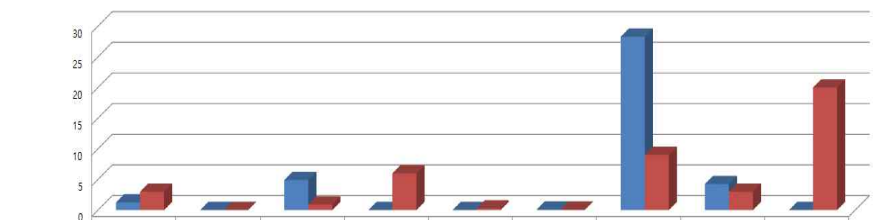
<표 3.4.6> 정밀점검에 따른 기점검과의 결과분석(안심방향)

<table>
<tr><th></th><th>교대 균열 (cw=0.3mm미만)</th><th>교대 철근노출</th><th>교각 균열(cw=0.3mm 미만)</th><th>교각 망상균열</th><th>교각 재료분리</th><th>교각 균열 및 파손</th><th>교각 누수 및 체수흔적</th><th>교각 조류배설물 퇴적</th><th>교각 표면열화</th></tr>
<tr><td>17년 정밀안전진단</td><td>1.25</td><td>0.01</td><td>4.9</td><td>0</td><td>0</td><td>0.09</td><td>28.29</td><td>4.25</td><td>0</td></tr>
<tr><td>19년 정밀점검</td><td>3</td><td>0</td><td>0.9</td><td>6</td><td>0.25</td><td>0.08</td><td>9</td><td>3</td><td>20</td></tr>
</table>
</td><td></td></tr>
<tr><td>결과분석</td><td>• 기 진단대비 손상이 대부분 감소한 반면 일부 손상인 교대 및 교각 균열 등은 증가하였다. 현재 구조적 손상은 발생되지 않았으며, 장기공용에 의한 열화 및 기점검시 조사누락 등에 따른 비구조적 손상이 추가 조사됨
• 기 조사된 손상들은 다소 경미한 수준이며 보수 및 보강 후 주기적인 점검을 통한 손상의 진전여부 확인 등 지속적인 주의관찰이 필요할 것으로 사료됨</td><td></td></tr>
</table>

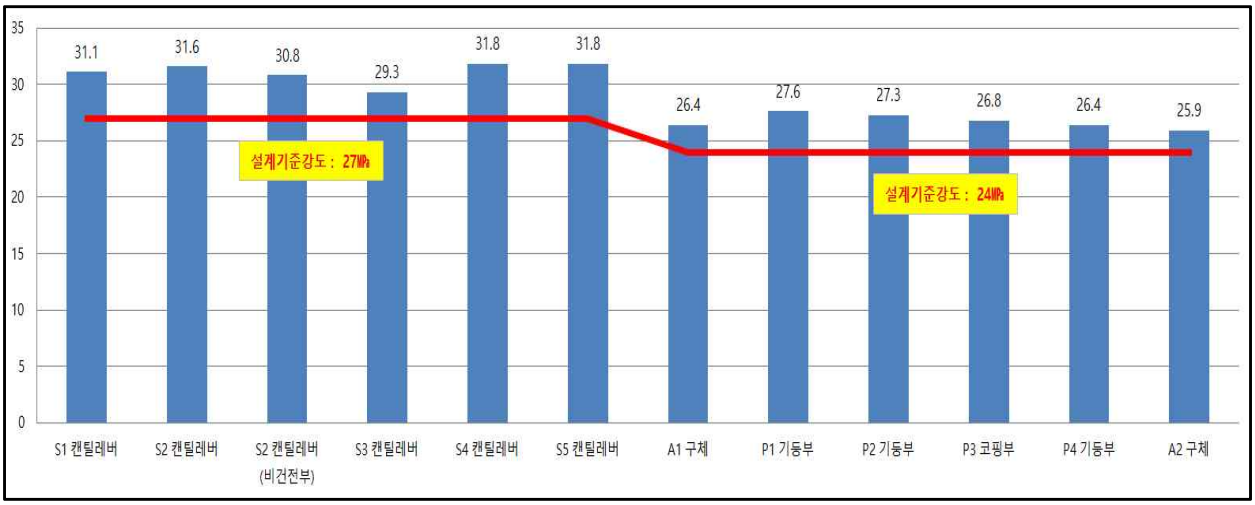
<그림 3.5.4> 범물방향 비파괴 시험결과

비파괴 강도시험 결과, 범물방향은 상부구조 29.3~31.8MPa, 하부구조 25.9~27.6MPa이며, 안심방향은 상부구조 28.2~31.8MPa 하부구조 26.8~27.9MPa로 측정되었다. 설계기준강도인 상부구조 27.0MPa, 하부구조 24.0 MPa과 비교시 설계기준강도 이상으로 측정되었다.

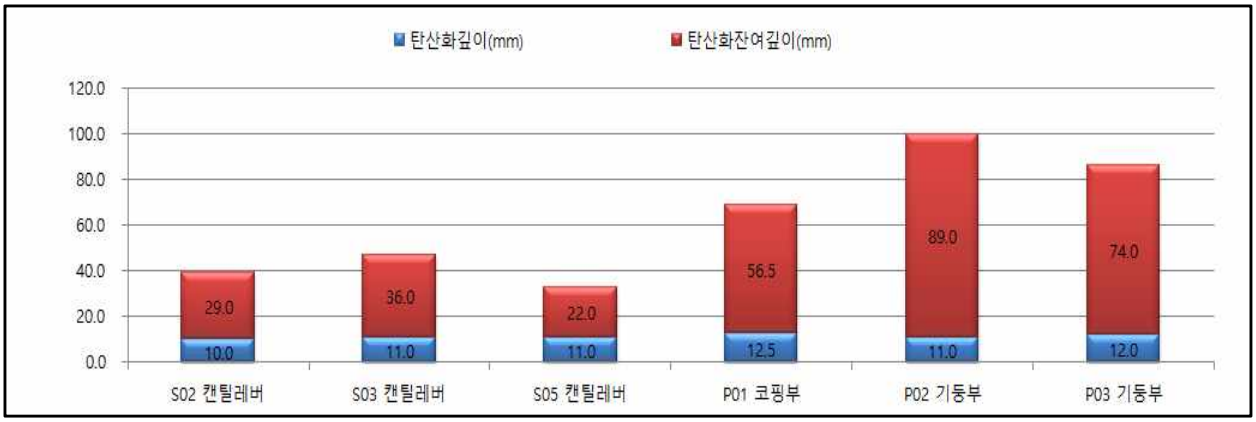
<그림 3.5.7> 범물방향 탄산화 깊이 측정결과

금회 점검시 피복 두께는 철근탐사기를 사용하여 실측 피복두께를 측정하였고, 결과값은 부록에 첨부하였다. 탄산화 깊이에 대한 평가는 철근으로부터 탄산화의 남은 깊이를 지표로 하여 탄산화에 의한 강재부식 가능성을 나타낸 것으로 상부구조의 탄산화깊이는 범물방향 10.0~11.0㎜, 안심방향 11.0~14.5㎜로 측정되었으며, 잔여깊이가 20㎜이상, 하부구조의 탄산화 깊이는 범물방향 11.0~12.5㎜, 안심방향 9.5~11.0㎜로 잔여깊이가 20㎜이상으로 향후 탄산화에 의한 부식발생 가능성 있는 세부지침 기준 "b"등급으로 평가되었다.

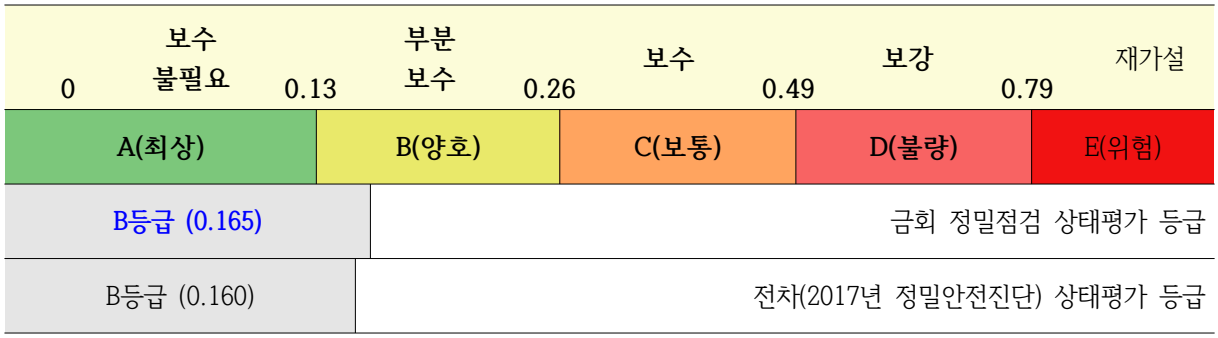
<표 4.3.4> 기 점검결과 및 금회점검 결과

◦ 환산결함도 점수가 0.165으로 보조부재에 경미한 결함이 발생하였으나 기능 발휘에는 지장이 없으며 내구성 증진을 위하여 일부의 보수가 필요한 상태인 『B등급(0.130≤ 0.165<0.260)』으로 평가되었다.

◦ 2017년 정밀안전진단과 금회 정밀점검의 환산결함도 점수를 비교한 결과, 일부 신규 손상으로 인하여 결함지수가 0.005 증가하였다.

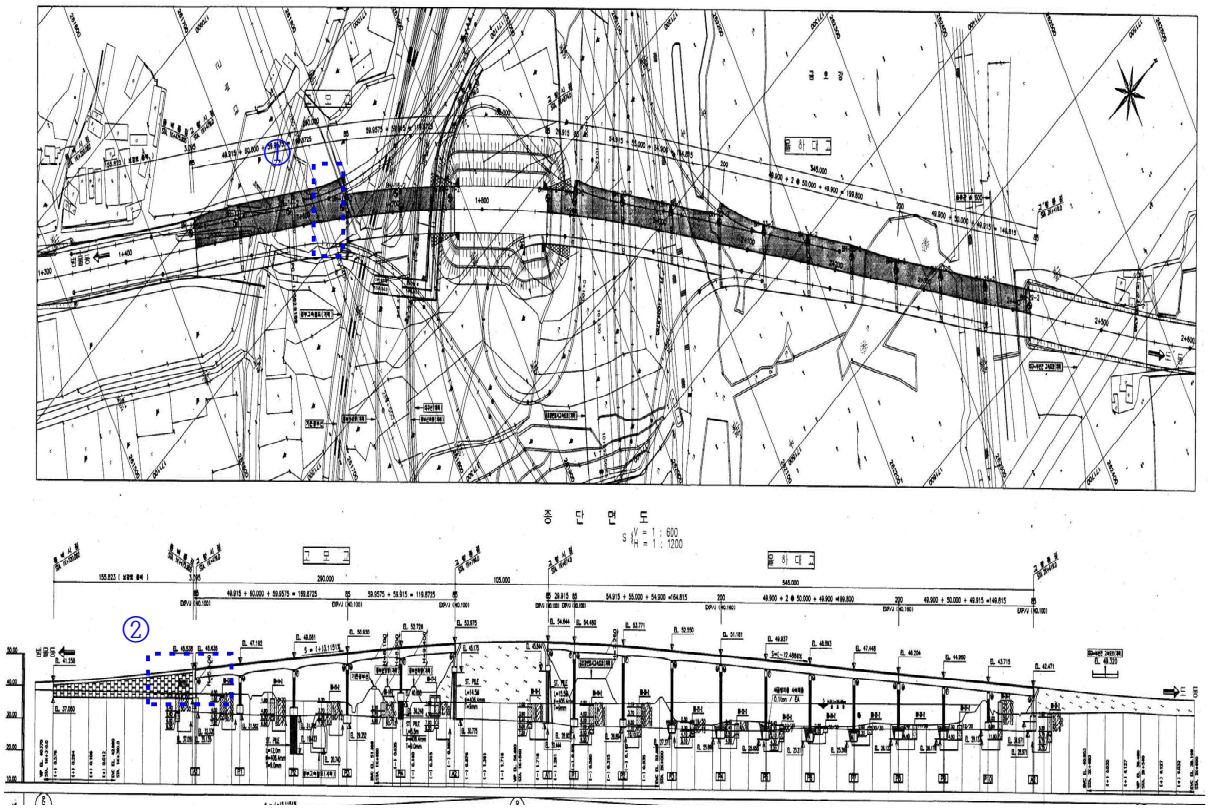
-
① 신축이음 P3 하부(양방향) - 파손 진전여부확인	-

② 방호벽(안심방향) - 단차 진행 영부 확인
