2022년 화성시 상수도시설물 안전점검 용역
정밀안전점검 부록(2)

2022. 12.

화성시 맑은물사업소

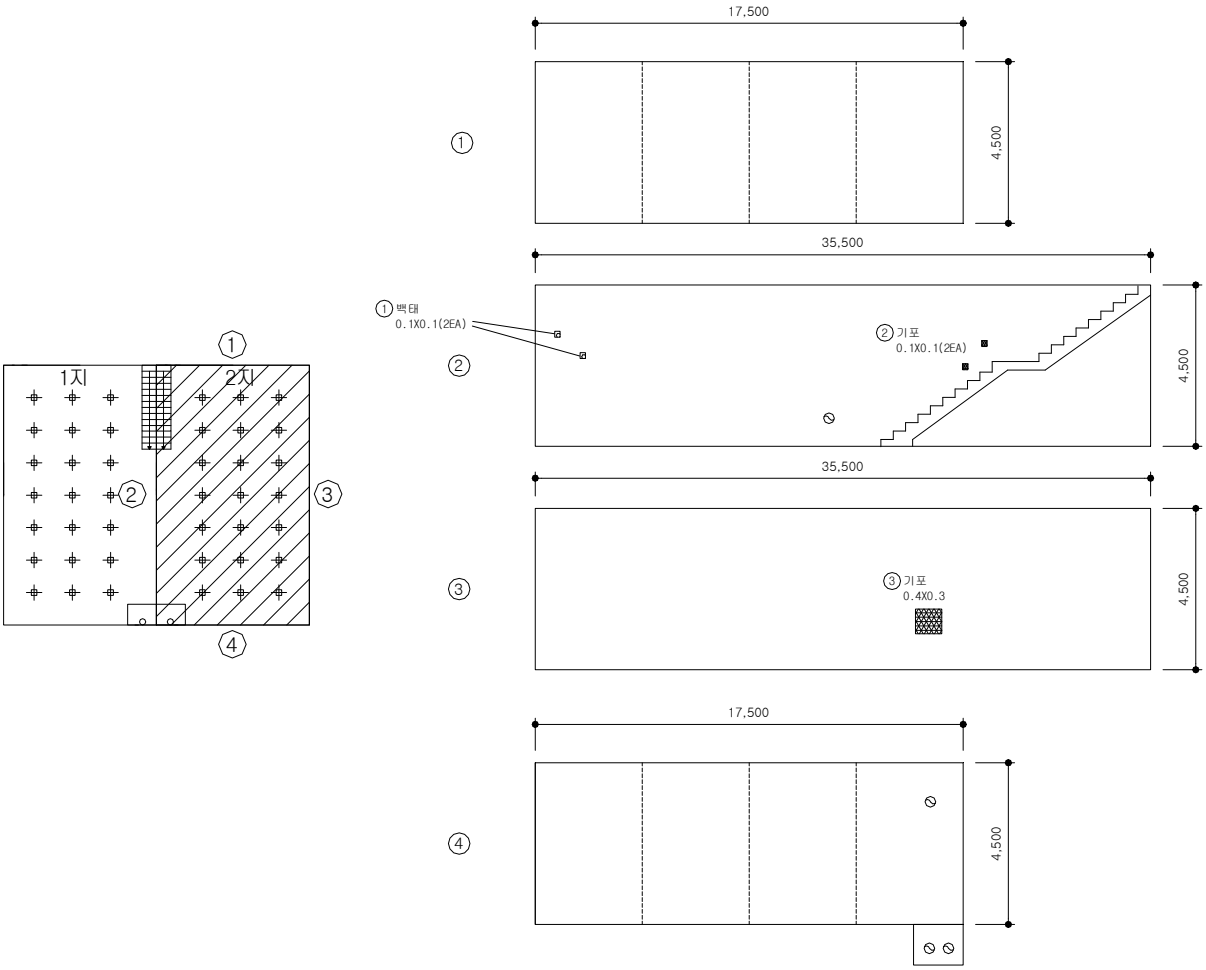
개별부재명 : 벽체	복합부재명 : 배수지 2호지	표번호
망도번호 : 1-12	개별시설물명 : 배수지	1-09

번호	조사항목	조사내용	손상(결함)정도	상태결과
1	백태	개소 : 2EA, 수량 : 0.02㎡	면적율 5%미만	b
2				
3				
4				
5				
6				
7				
8				
9				
10				
특이사항	* 시설물의 안전 및 유지관리 실시 세부지침(상수도편) 상태평가항목에 대한 평가를 실시함.			
조사일자	2022. 10. 25	조사자	정재학

개별부재명 : 벽체		복합부재명 : 배수지 2호지			표번호
상태조사표 : 1-09		개별시설물명 : 배수지			2-07
평가항목	평가유형	평가결과	평가점수(M)	영향계수(F)	평가지수(E1=M*F)
백태	일반손상	b	4.0	1.1	4.4
1. 개별부재 상태평가 지수(E2) = 상태평가 지수(E1)중 최소값 =					**4.4**
2. 개별부재 상태평가 결과 =					**b**

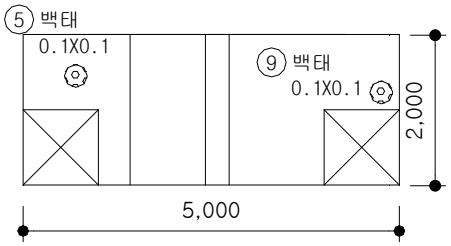
개별부재명 : 상부슬래브	복합부재명 : 유출밸브실	표번호
망도번호 : 1-20	개별시설물명 : 밸브실	1-15

번호	조사항목	조사내용	손상(결함)정도	상태결과
1	백태	개소 : 2EA, 수량 : 0.02㎡	면적율 5%미만	b
2				
3				
4				
5				
6				
7				
8				
9				
10				
특이사항	* 시설물의 안전 및 유지관리 실시 세부지침(상수도편) 상태평가항목에 대한 평가를 실시함.			
조사일자	2022. 10. 19	조사자	정재학

개별부재명 : 상부슬래브		복합부재명 : 유출밸브실			표번호
상태조사표 : 1-15		개별시설물명 : 밸브실			2-11
평가항목	평가유형	평가결과	평가점수(M)	영향계수(F)	평가지수(E1=M*F)
백태	일반손상	b	4.0	1.1	4.4
1. 개별부재 상태평가 지수(E2) = 상태평가 지수(E1)중 최소값 =					**4.4**
2. 개별부재 상태평가 결과 =					**b**

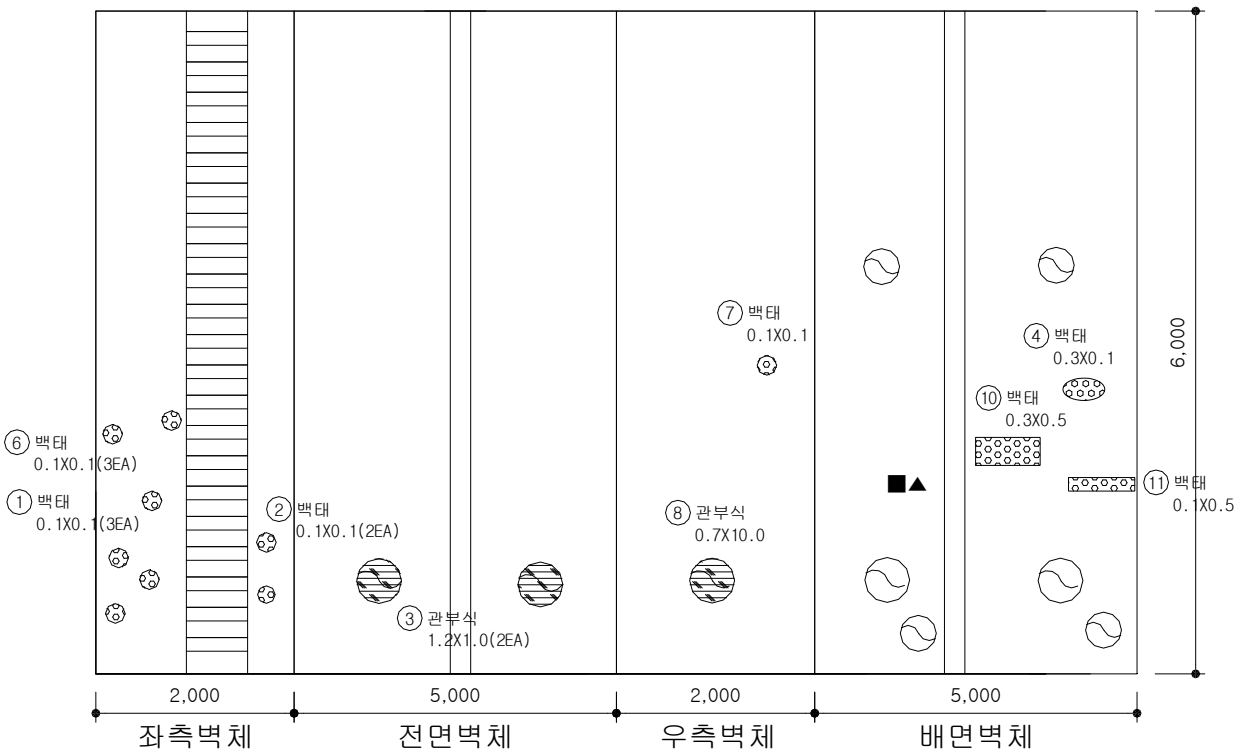
개별부재명 : 벽체	복합부재명 : 유출밸브실	표번호
망도번호 : 1-20	개별시설물명 : 밸브실	1-16

번호	조사항목	조사내용	손상(결함)정도	상태결과
1	콘크리트 탄산화시험	탄산화 깊이 : 2.30mm	탄산화 잔여깊이 30mm이상	a
2	백태	개소 : 12EA, 수량 : 0.32㎡	면적율 5%미만	b
3				
4				
5				
6				
7				
8				
9				
10

개별부재명 : 벽체		복합부재명 : 유출밸브실			표번호
상태조사표 : 1-16		개별시설물명 : 밸브실			2-12
평가항목	평가유형	평가결과	평가점수(M)	영향계수(F)	평가지수(E1=M*F)
콘크리트 탄산화시험	국부결함	a	5.0	1.0	5.0
백태	일반손상	b	4.0	1.1	4.4
1. 개별부재 상태평가 지수(E2) = 상태평가 지수(E1)중 최소값 =					**4.4**
2. 개별부재 상태평가 결과 =					**b**

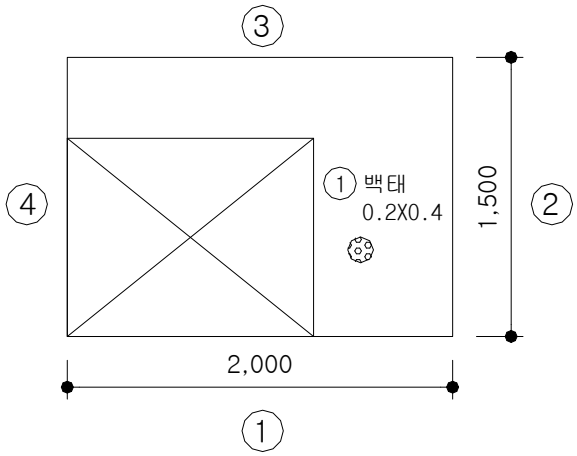
개별부재명 : 상부슬래브	복합부재명 : 유입밸브실 1호지	표번호
망도번호 : 1-18	개별시설물명 : 밸브실	1-21

번호	조사항목	조사내용	손상(결함)정도	상태결과
1	백태	개소 : 1EA, 수량 : 0.08㎡	면적율 5%미만	b
2				
3				
4				
5				
6				
7				
8				
9				
10				
특이사항	* 시설물의 안전 및 유지관리 실시 세부지침(상수도편) 상태평가항목에 대한 평가를 실시함.			
조사일자	2022. 10. 19	조사자	정재학

개별부재명 : 상부슬래브		복합부재명 : 1호지 유입밸브실			표번호
상태조사표 : 1-21		개별시설물명 : 밸브실			2-17
평가항목	평가유형	평가결과	평가점수(M)	영향계수(F)	평가지수(E1=M*F)
백태	일반손상	b	4.0	1.1	4.4
1. 개별부재 상태평가 지수(E2) = 상태평가 지수(E1)중 최소값 =					**4.4**
2. 개별부재 상태평가 결과 =					**b**

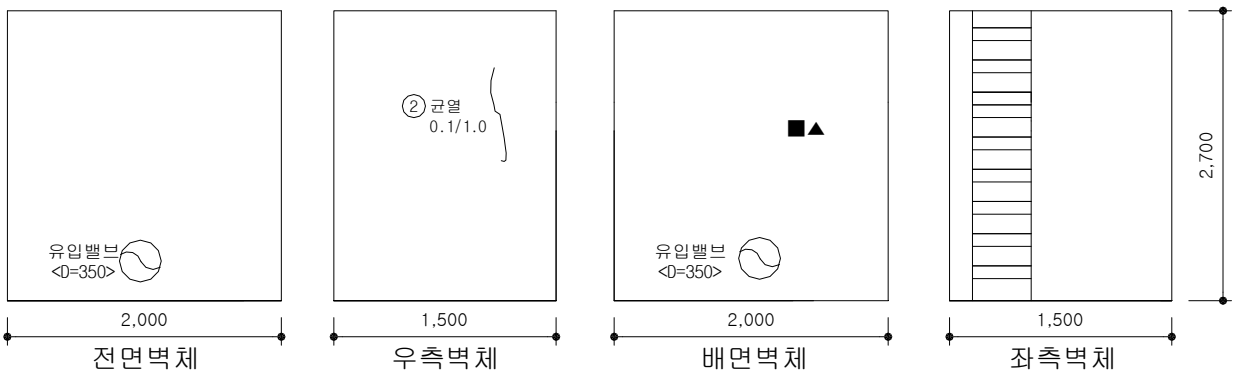
개별부재명 : 벽체	복합부재명 : 1지 유입밸브실	표번호
망도번호 : 1-18	개별시설물명 : 밸브실	1-22

번호	조사항목	조사내용	손상(결함)정도	상태결과
1	콘크리트 탄산화시험	탄산화 깊이 : 2.10mm	탄산화 잔여깊이 30mm이상	a
2	0.3mm미만 균열	개소 : 1EA, 수량 : 1.00m	면적율 5%미만	a
3				
4				
5				
6				
7				
8				
9				
10

개별부재명 : 벽체		복합부재명 : 1호지 유입밸브실			표번호
상태조사표 : 1-22		개별시설물명 : 밸브실			2-18
평가항목	평가유형	평가결과	평가점수(M)	영향계수(F)	평가지수(E1=M*F)
콘크리트 탄산화시험	국부결함	a	5.0	1.0	5.0
0.3mm미만 균열	일반손상	a	5.0	1.0	5.0
1. 개별부재 상태평가 지수(E2) = 상태평가 지수(E1)중 최소값 =					**5.0**
2. 개별부재 상태평가 결과 =					**a**

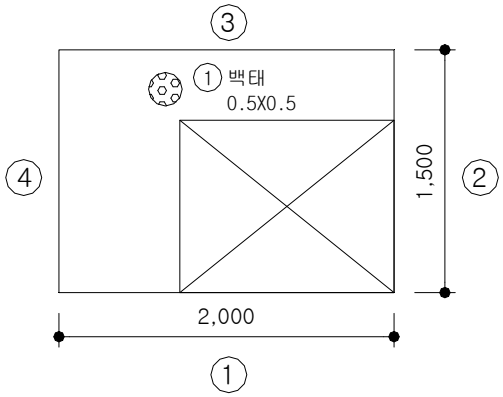
개별부재명 : 상부슬래브	복합부재명 : 유입밸브실 2호지	표번호
망도번호 : 1-19	개별시설물명 : 밸브실	1-24

번호	조사항목	조사내용	손상(결함)정도	상태결과
1	백태	개소 : 1EA, 수량 : 0.25㎡	면적율 5%이상 ~10%미만	c
2				
3				
4				
5				
6				
7				
8				
9				
10				
특이사항	* 시설물의 안전 및 유지관리 실시 세부지침(상수도편) 상태평가항목에 대한 평가를 실시함.			
조사일자	2022. 10. 19	조사자	정재학

개별부재명 : 상부슬래브		복합부재명 : 2호지 유입밸브실			표번호
상태조사표 : 1-24		개별시설물명 : 밸브실			2-20
평가항목	평가유형	평가결과	평가점수(M)	영향계수(F)	평가지수(E1=M*F)
백태	일반손상	b	4.0	1.1	4.4
1. 개별부재 상태평가 지수(E2) = 상태평가 지수(E1)중 최소값 =					**4.4**
2. 개별부재 상태평가 결과 =					**b**

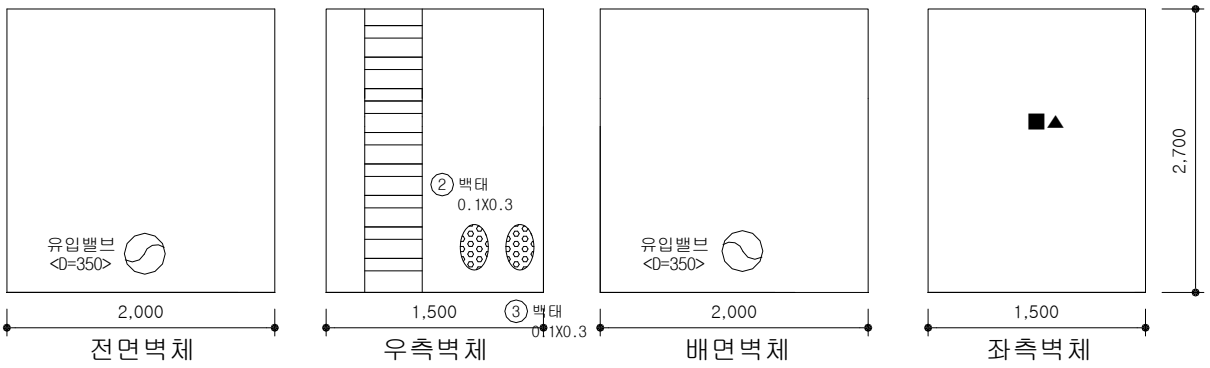
개별부재명 : 벽체	복합부재명 : 유입밸브실 2호지	표번호
망도번호 : 1-19	개별시설물명 : 밸브실	1-25

번호	조사항목	조사내용	손상(결함)정도	상태결과
1	콘크리트 탄산화시험	탄산화 깊이 : 2.70mm	탄산화 잔여깊이 30mm이상	a
2	백태	개소 : 2EA, 수량 : 0.06	면적율 5%미만	b
3				
4				
5				
6				
7				
8				
9				
10				
특이사항	* 시설물의 안전 및 유지관리 실시 세부지침(상수도편) 상태평가항목에 대한 평가를 실시함.			
조사일자	2022. 10. 19	조사자	정재학

개별부재명 : 벽체		복합부재명 : 2호지 유입밸브실			표번호
상태조사표 : 1-25		개별시설물명 : 밸브실			2-21
평가항목	평가유형	평가결과	평가점수(M)	영향계수(F)	평가지수(E1=M*F)
콘크리트 탄산화시험	국부결함	a	5.0	1.0	5.0
백태	일반손상	b	4.0	1.1	4.4
1. 개별부재 상태평가 지수(E2) = 상태평가 지수(E1)중 최소값 =					**4.4**
2. 개별부재 상태평가 결과 =					**b**

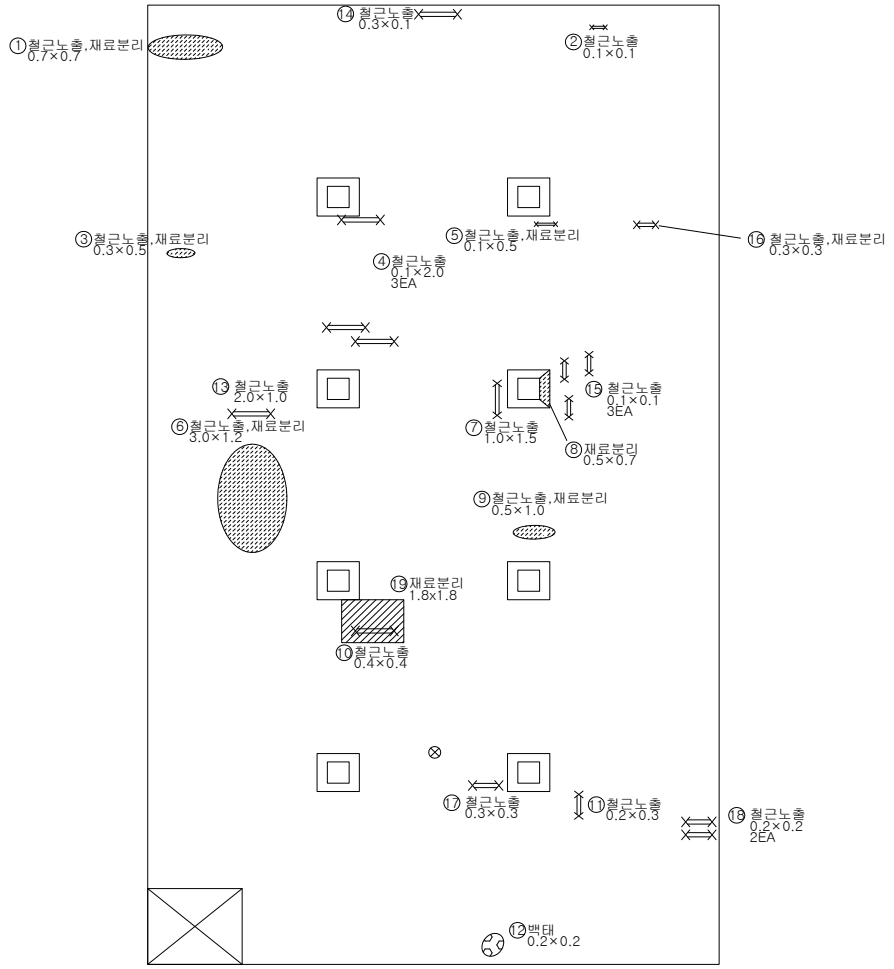
개별부재명 : 상부슬래브	복합부재명 : 배수지 1호지	표번호
망도번호 : 001	개별시설물명 : 배수지	1-01

번호	조사항목	조사내용	손상(결함)정도	상태결과
1	백태	백태	면적 : 0.04㎡ 개소 : 1개소	b
2	재료분리	재료분리	면적 : 3.59㎡ 개소 : 2개소	b
3	철근노출	철근노출	면적 : 4.56㎡ 개소 : 15개소	b
4	철근노출,재료분리	철근노출,재료분리	면적 : 4.88㎡ 개소 : 6개소	b
5				
6				
7				
8				
9				
10				
특이사항	* 시설물의 안전 및 유지관리 실시 세부지침(상수도편) 상태평가항목에 대한 평가를 실시함.			
조사일자	2022. 11	조사자	이경재 외 21명

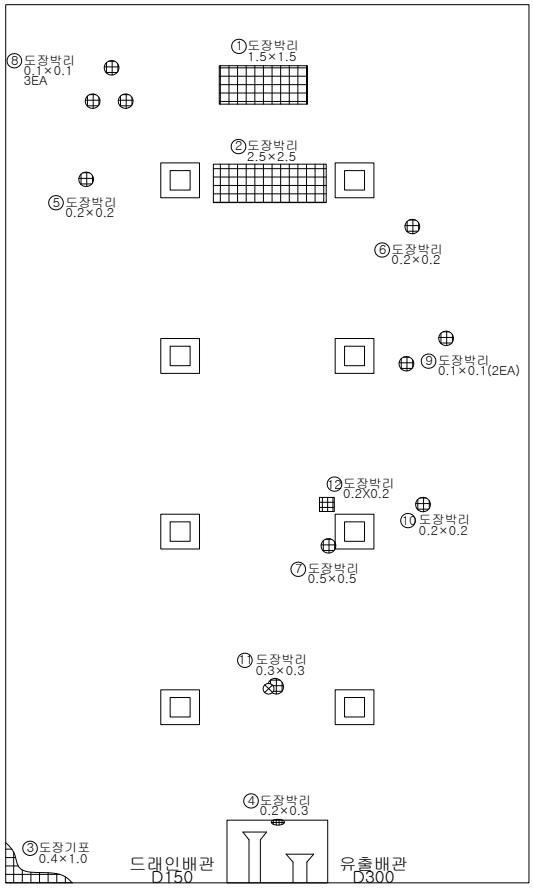
개별부재명 : 하부슬래브	복합부재명 : 배수지 1호지	표번호
망도번호 : 002	개별시설물명 : 배수지	1-02

번호	조사항목	조사내용	손상(결함)정도	상태결과
1	도장기포	도장기포	면적: 0.4 ㎡ 개소: 1 개소	b
2	도장박리	도장박리	면적: 9.1 ㎡ 개소: 13 개소	b
3				
4				
5				
6				
7				
8				
9				
10				
특이사항	* 시설물의 안전 및 유지관리 실시 세부지침(상수도편) 상태평가항목에 대한 평가를 실시함.			
조사일자	2022. 11	조사자	이경재 외 21명

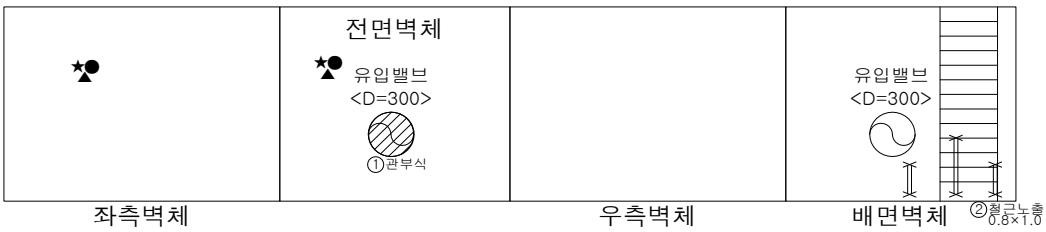
개별부재명 : 벽체	복합부재명 : 유입밸브실1호지	표번호
망도번호 : 009	개별시설물명 : 배수지	1-07

번호	조사항목	조사내용	손상(결함)정도	상태결과
1	철근노출	철근노출	면적 : 2.40㎡ 개소 : 3개소	c
2	탄산화깊이측정시험	-	-	a
3				
4				
5				
6				
7				
8				
9				
10				
특이사항	* 시설물의 안전 및 유지관리 실시 세부지침(상수도편) 상태평가항목에 대한 평가를 실시함.			
조사일자	2022. 11	조사자	이경재 외 21명

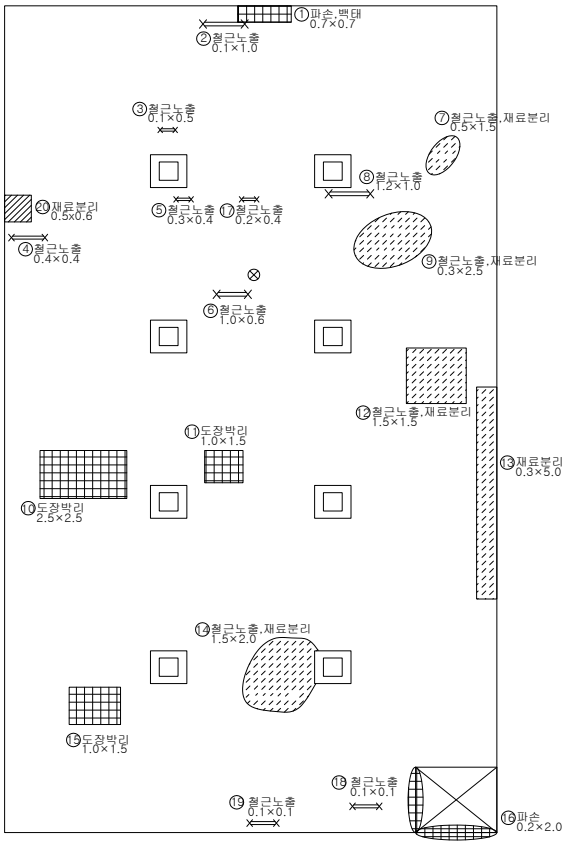
개별부재명 : 상부슬래브	복합부재명 : 배수지2호지	표번호
망도번호 : 005	개별시설물명 : 배수지	1-08

번호	조사항목	조사내용	손상(결함)정도	상태결과
1	도장박리	도장박리	면적 : 9.25㎡ 개소 : 3개소	b
2	재료분리	재료분리	면적 : 1.80㎡ 개소 : 2개소	b
3	철근노출	철근노출	면적 : 2.33㎡ 개소 : 9개소	b
4	철근노출,재료분리	철근노출,재료분리	면적 : 6.75㎡ 개소 : 4개소	b
5	파손	파손	면적 : 0.40㎡ 개소 : 1개소	b
6	파손,백태	파손,백태	면적 : 0.49㎡ 개소 : 1개소	b
7				
8				
9				
10				
특이사항	* 시설물의 안전 및 유지관리 실시 세부지침(상수도편) 상태평가항목에 대한 평가를 실시함.			
조사일자	2022. 11	조사자	이경재 외 21명

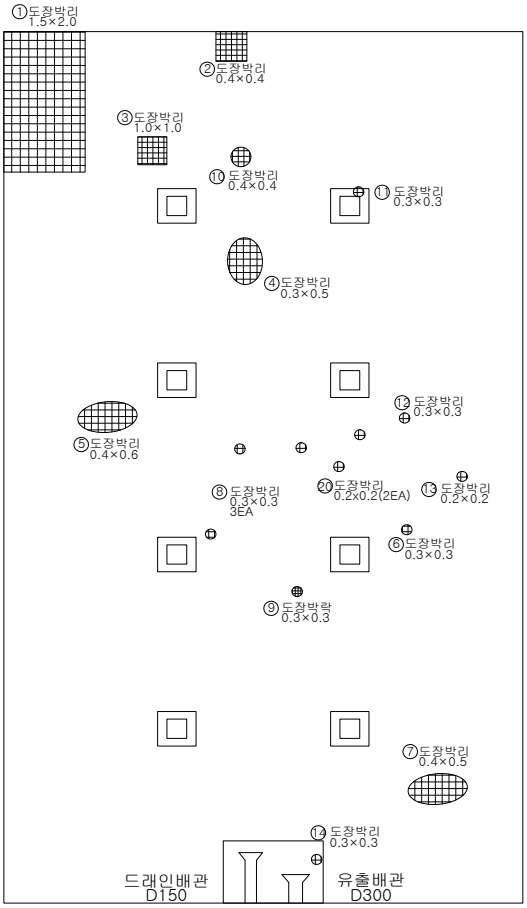
개별부재명 : 하부슬래브	복합부재명 : 배수지2호지	표번호
망도번호 : 006	개별시설물명 : 배수지	1-09

번호	조사항목	조사내용	손상(결함)정도	상태결과
1	도장들뜸	도장들뜸	면적 : 0.24㎡ 개소 : 1개소	b
2	도장박락	도장박락	면적 : 0.09㎡ 개소 : 1개소	b
3	도장박리	도장박리	면적 : 5.42㎡ 개소 : 16개소	b
4				
5				
6				
7				
8				
9				
10				
특이사항	* 시설물의 안전 및 유지관리 실시 세부지침(상수도편) 상태평가항목에 대한 평가를 실시함.			
조사일자	2022. 11	조사자	이경재 외 21명

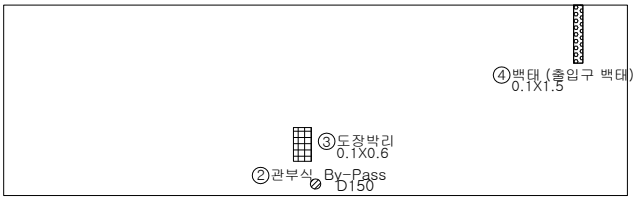
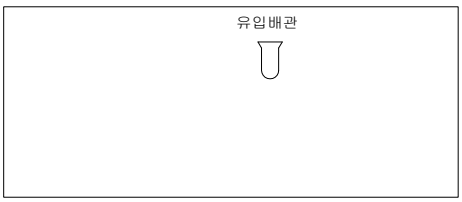
개별부재명 : 벽체	복합부재명 : 배수지2호지	표번호
망도번호 : 007	개별시설물명 : 배수지	1-10

번호	조사항목	조사내용	손상(결함)정도	상태결과
1	도장기포		면적 : 12㎡ 개소 : 1개소	b
2	도장박리		면적 : 0.06㎡ 개소 :1개소	b
3	백태		면적 : 0.15㎡ 개소 :1개소	b
4				
5				
6				
7				
8				
9				
10				
특이사항	* 시설물의 안전 및 유지관리 실시 세부지침(상수도편) 상태평가항목에 대한 평가를 실시함.			
조사일자	2022. 11	조사자	이경재 외 21명

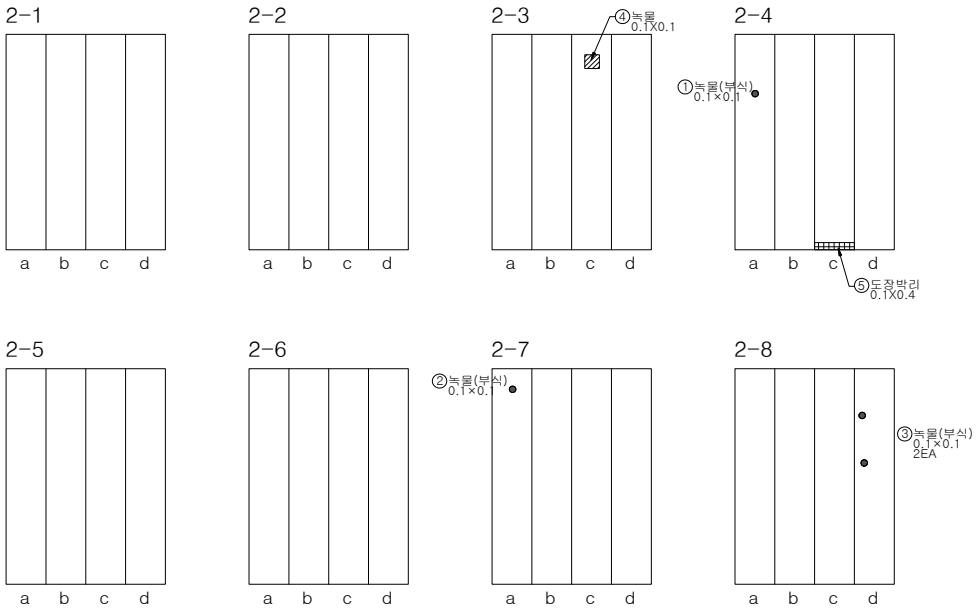
개별부재명 : 기둥	복합부재명 : 배수지2호지	표번호
망도번호 : 008	개별시설물명 : 배수지	1-11

번호	조사항목	조사내용	손상(결함)정도	상태결과
1	녹물	녹물	면적 : 0.05㎡ 개소 : 5개소	b
2	도장박리	도장박리	면적 : 0.04㎡ 개소 : 1개소	b
3				
4				
5				
6				
7				
8				
9				
10				
특이사항	* 시설물의 안전 및 유지관리 실시 세부지침(상수도편) 상태평가항목에 대한 평가를 실시함.			
조사일자	2022. 11	조사자	이경재 외 21명

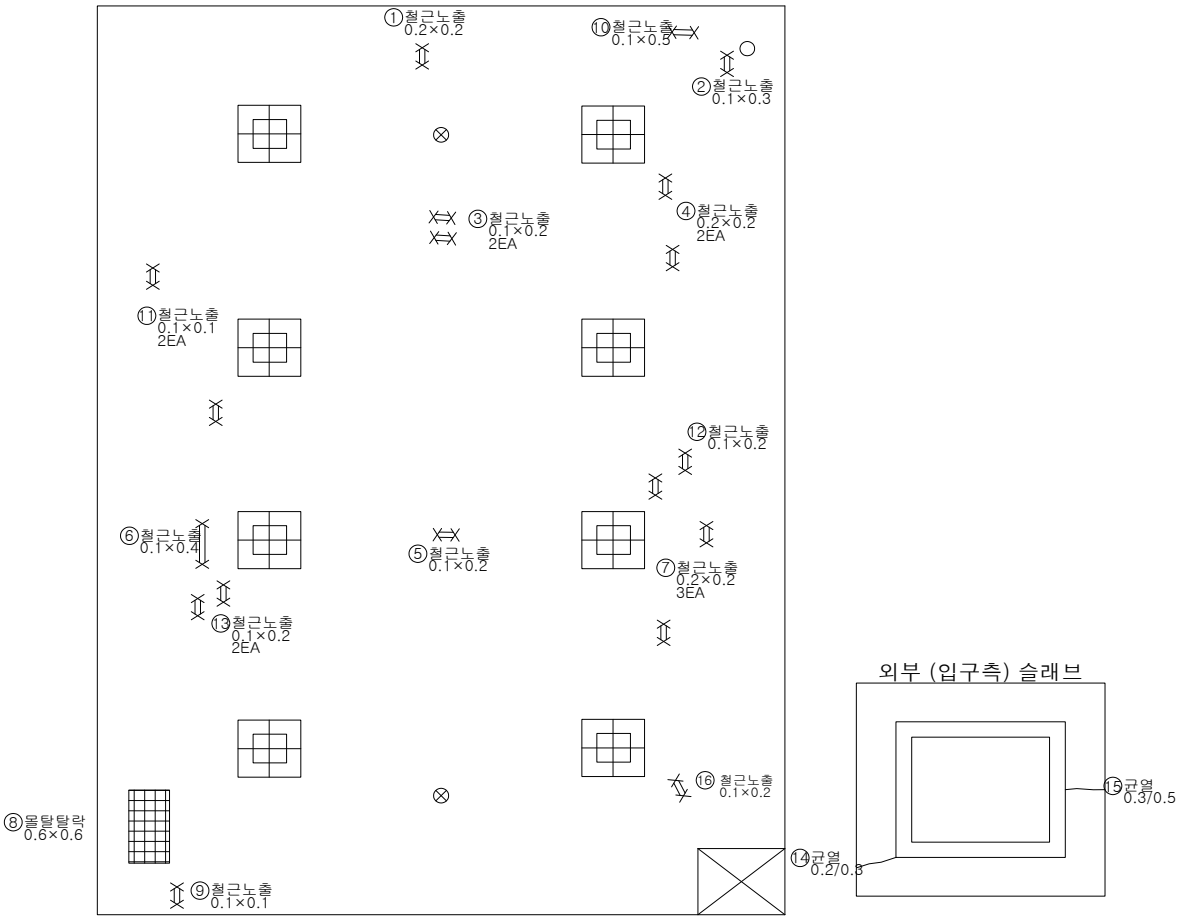
개별부재명 : 상부슬래브	복합부재명 : 배수지1호지	표번호
망도번호 : 001	개별시설물명 : 배수지	1-01

번호	조사항목	조사내용	손상(결함)정도	상태결과
1	균열(0.3mm미만)	균열(0.3mm미만)	면적 : 0.30m 개소 : 1개소	b
2	균열(0.3mm이상)	균열(0.3mm이상)	면적 : 0.50m 개소 : 1개소	b
3	철근노출	철근노출	면적 : 0.53㎡ 개소 : 19개소	b
4	몰탈탈락	몰탈탈락	면적 : 0.36㎡ 개소 : 1개소	b
5				
6				
7				
8				
9				
10

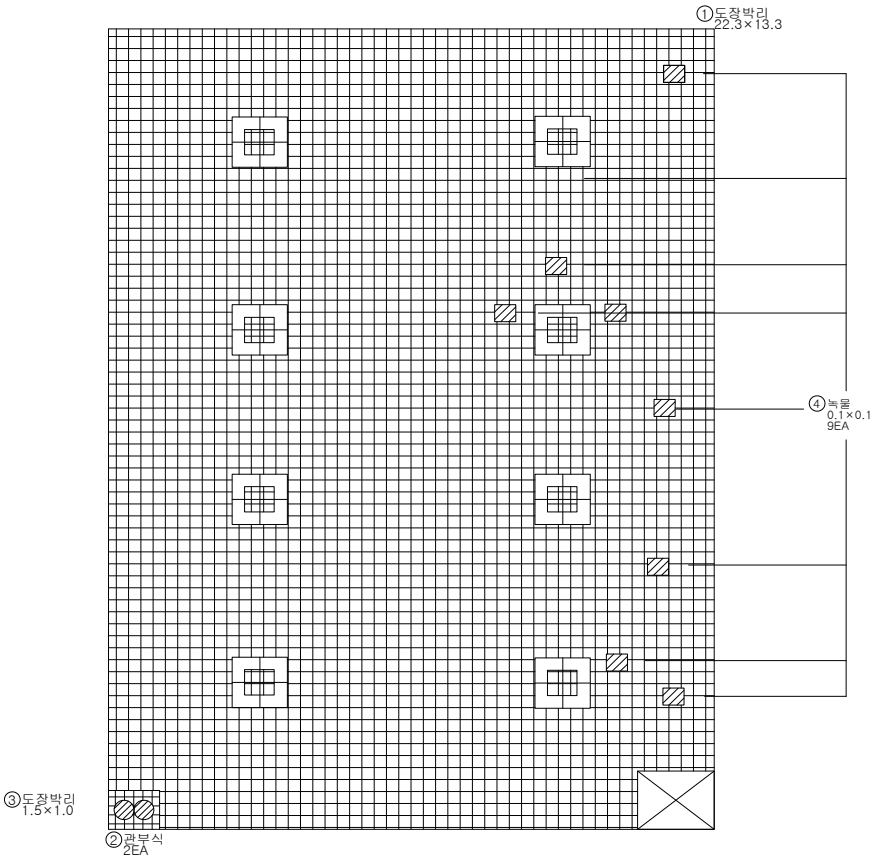
개별부재명 : 하부슬래브	복합부재명 : 배수지1호지	표번호
망도번호 : 002	개별시설물명 : 배수지	1-02

번호	조사항목	조사내용	손상(결함)정도	상태결과
1	녹물	녹물	면적 : 0.09㎡ 개소 : 9개소	b
2	도장박리	도장박리	면적 : 298.09㎡ 개소 : 2개소	b
3				
4				
5				
6				
7				
8				
9				
10				
특이사항	* 시설물의 안전 및 유지관리 실시 세부지침(상수도편) 상태평가항목에 대한 평가를 실시함.			
조사일자	2022. 11	조사자	이경재 외 21명

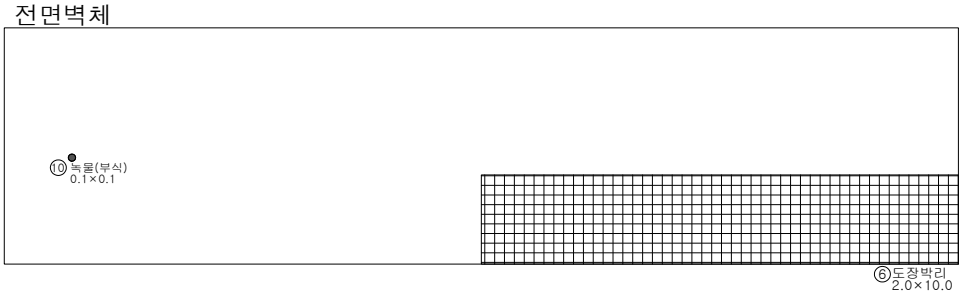
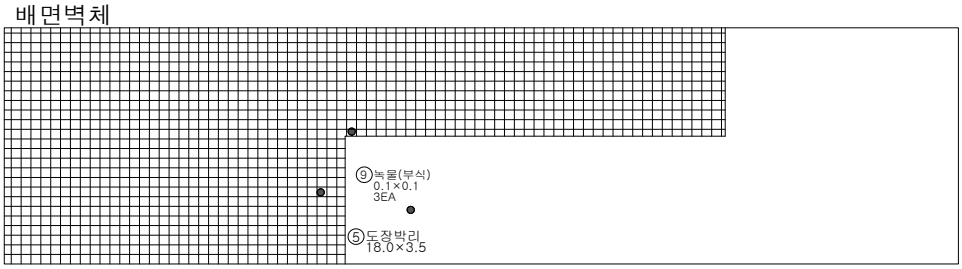
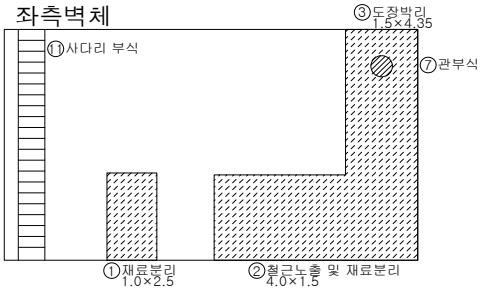
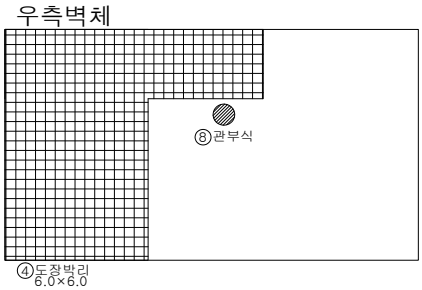
개별부재명 : 벽체	복합부재명 : 배수지1호지	표번호
망도번호 : 003	개별시설물명 : 배수지	1-03

번호	조사항목	조사내용	손상(결함)정도	상태결과
1	녹물	녹물	면적 : 0.04㎡ 개소 : 4개소	b
2	도장박리	도장박리	면적 : 125.53㎡ 개소 : 4개소	b
3	사다리부식	사다리부식	면적 : 1.00개소 개소 : 1개소	b
4	재료분리	재료분리	면적 : 2.50㎡ 개소 : 1개소	b
5	철근노출,재료분리	철근노출,재료분리	면적 : 6.00㎡ 개소 : 1개소	b
6	탄산화깊이측정시험	-	-	a
7				
8				
9				
10

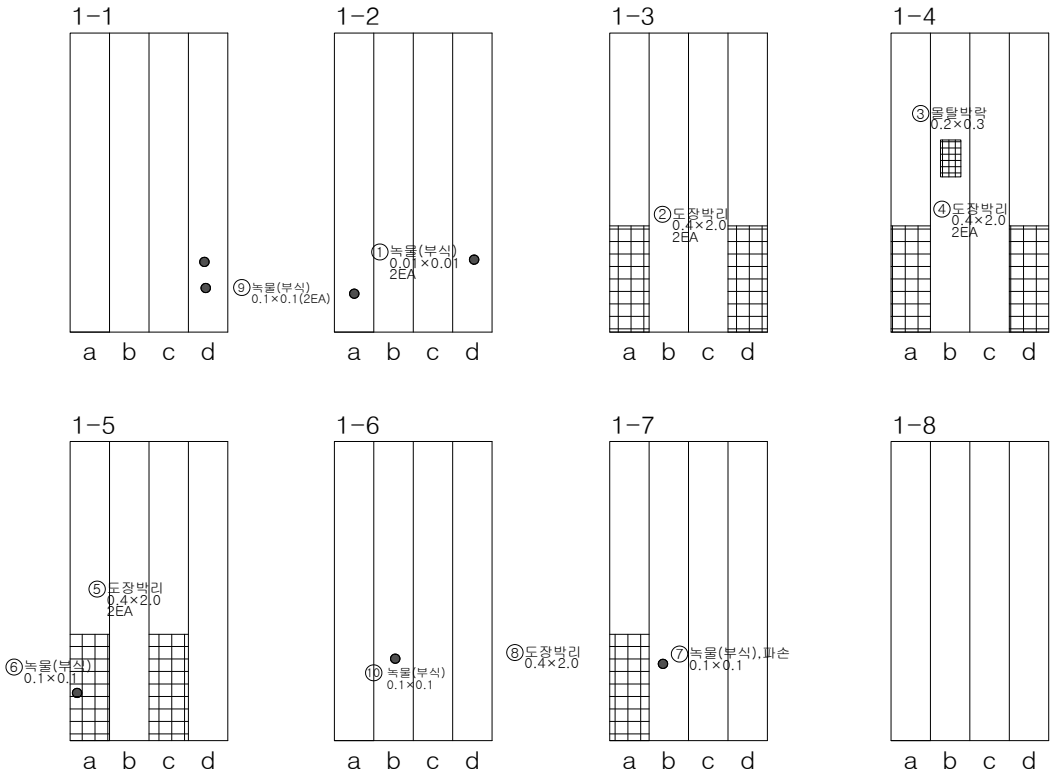
번호	조사항목	조사내용	손상(결함)정도	상태결과
1	녹물	녹물	면적 : 0.06㎡ 개소 : 6개소	b
2	녹물,파손	녹물,파손	면적 : 0.01㎡ 개소 :1개소	b
3	도장박리	도장박리	면적 : 5.60㎡ 개소 :7개소	b
4	몰탈박락	몰탈박락	면적 : 0.06㎡ 개소 :1개소	b
5				
6				
7				
8				
9				
10				
특이사항	* 시설물의 안전 및 유지관리 실시 세부지침(상수도편) 상태평가항목에 대한 평가를 실시함.			
조사일자	2022. 11	조사자	이경재 외 21명

※ 기둥부 전체 재방수도막 필요

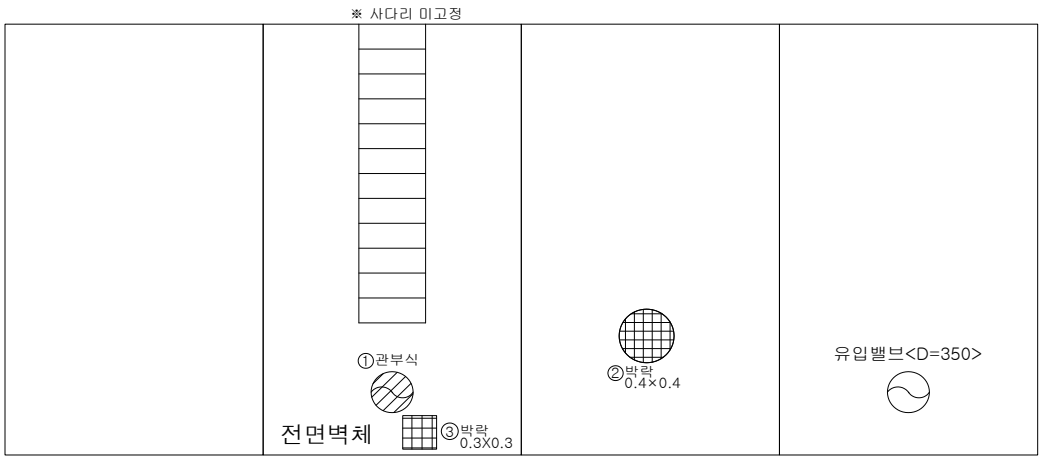
개별부재명 : 벽체	복합부재명 : 유입밸브실1호지	표번호
망도번호 : 009	개별시설물명 : 배수지	1-07

번호	조사항목	조사내용	손상(결함)정도	상태결과
1	박락	박락	면적 : 0.25㎡ 개소 : 2개소	b
2				
3				
4				
5				
6				
7				
8				
9				
10				
특이사항	* 시설물의 안전 및 유지관리 실시 세부지침(상수도편) 상태평가항목에 대한 평가를 실시함.			
조사일자	2022. 11	조사자	이경재 외 21명

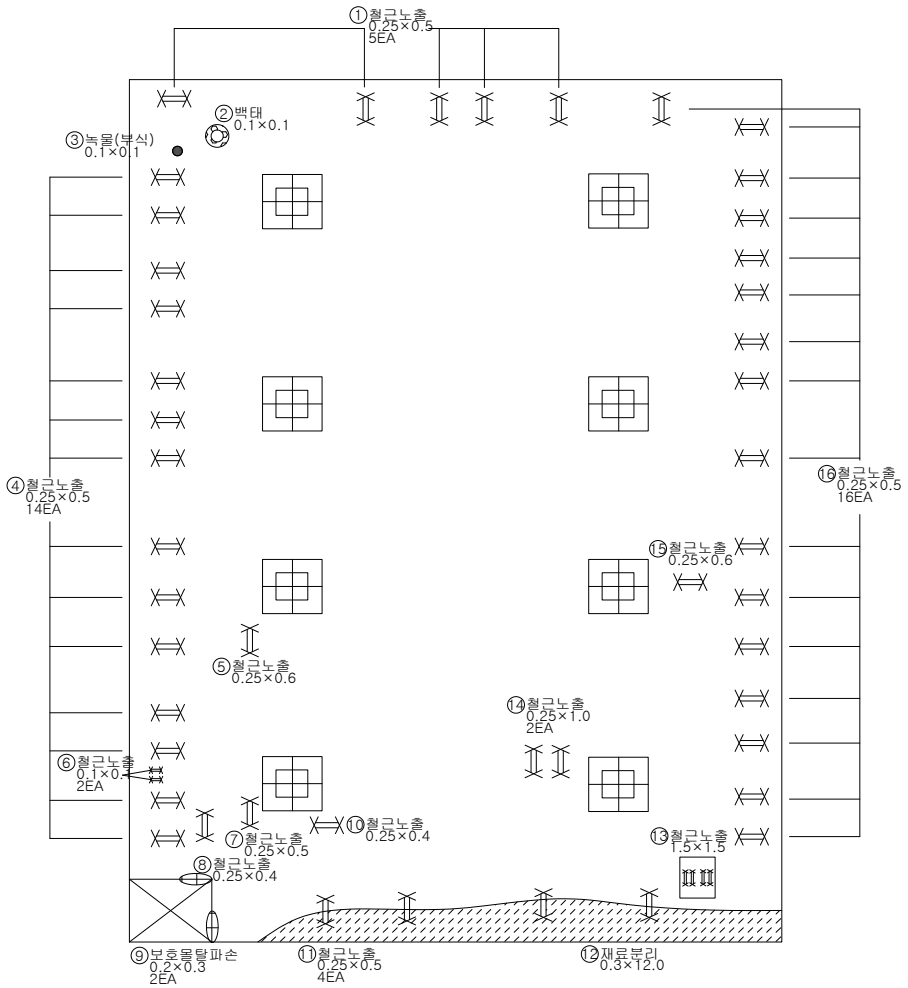
개별부재명 : 상부슬래브	복합부재명 : 배수지2호지	표번호
망도번호 : 005	개별시설물명 : 배수지	1-08

번호	조사항목	조사내용	손상(결함)정도	상태결과
1	녹물	녹물	면적 : 0.01㎡ 개소 : 1개소	b
2	몰탈파손	몰탈파손	면적 : 0.12㎡ 개소 :2개소	b
3	백태	백태	면적 : 0.01㎡ 개소 :1개소	b
4	재료분리	재료분리	면적 : 3.60㎡ 개소 :1개소	b
5	철근노출	철근노출	면적 : 8.27㎡ 개소 :49개소	b
6				
7				
8				
9				
10				
특이사항	* 시설물의 안전 및 유지관리 실시 세부지침(상수도편) 상태평가항목에 대한 평가를 실시함.			
조사일자	2022. 11	조사자	이경재 외 21명

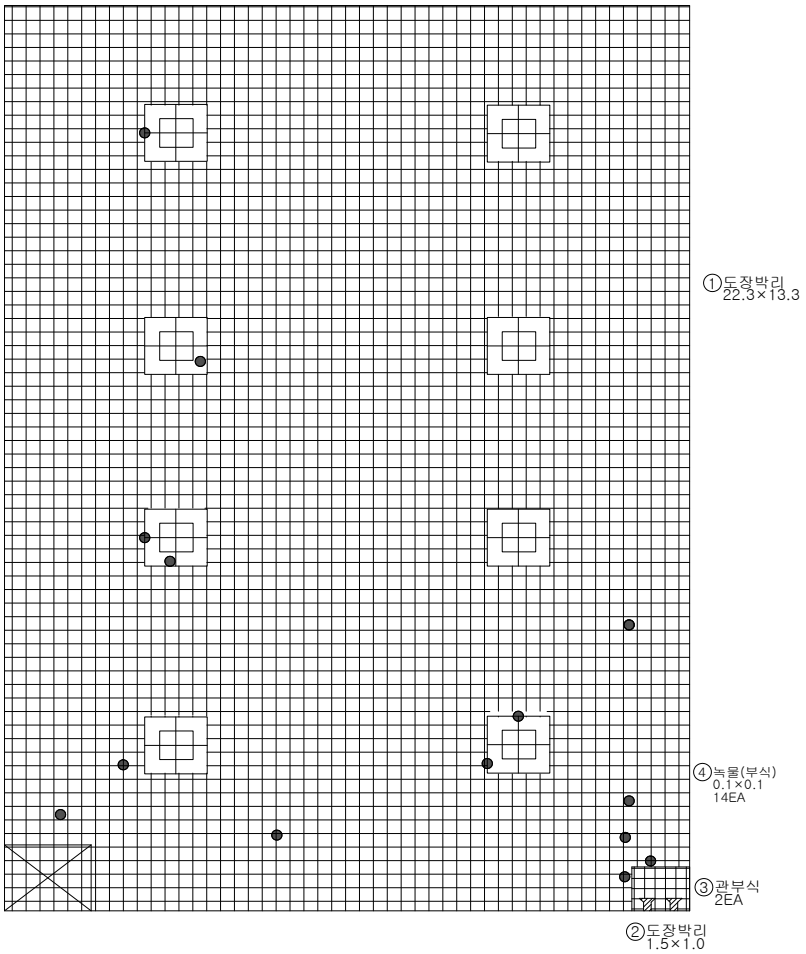
개별부재명 : 하부슬래브	복합부재명 : 배수지2호지	표번호
망도번호 : 006	개별시설물명 : 배수지	1-09

번호	조사항목	조사내용	손상(결함)정도	상태결과
1	녹물	녹물	면적 : 0.14㎡ 개소 : 14개소	b
2	도장박리	도장박리	면적 : 298.09㎡ 개소 : 2개소	b
3				
4				
5				
6				
7				
8				
9				
10

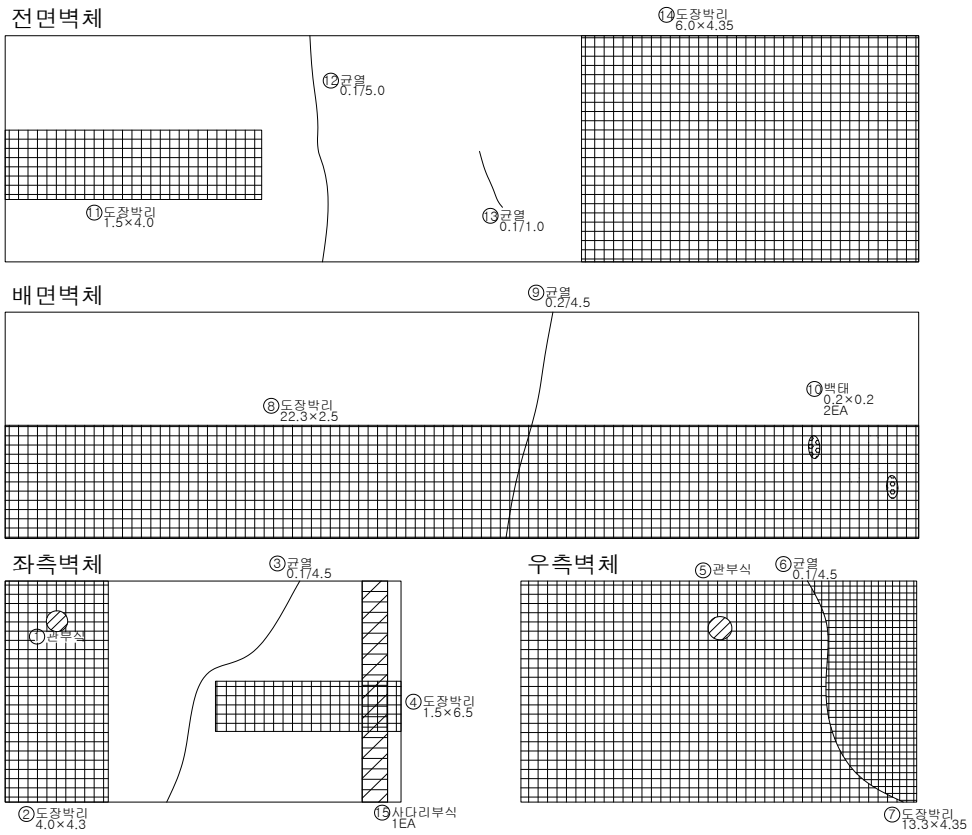
개별부재명 : 벽체	복합부재명 : 배수지2호지	표번호
망도번호 : 007	개별시설물명 : 배수지	1-10

번호	조사항목	조사내용	손상(결함)정도	상태결과
1	균열(0.3mm미만)	균열(0.3mm미만)	면적 : 15m 개소 : 4개소	b
2	백태	백태	면적 : 0.04㎡ 개소 :1개소	b
3	탄산화깊이측정시험	-	-	a
4				
5				
6				
7				
8				
9				
10				
특이사항	* 시설물의 안전 및 유지관리 실시 세부지침(상수도편) 상태평가항목에 대한 평가를 실시함.			
조사일자	2022. 11	조사자	이경재 외 21명

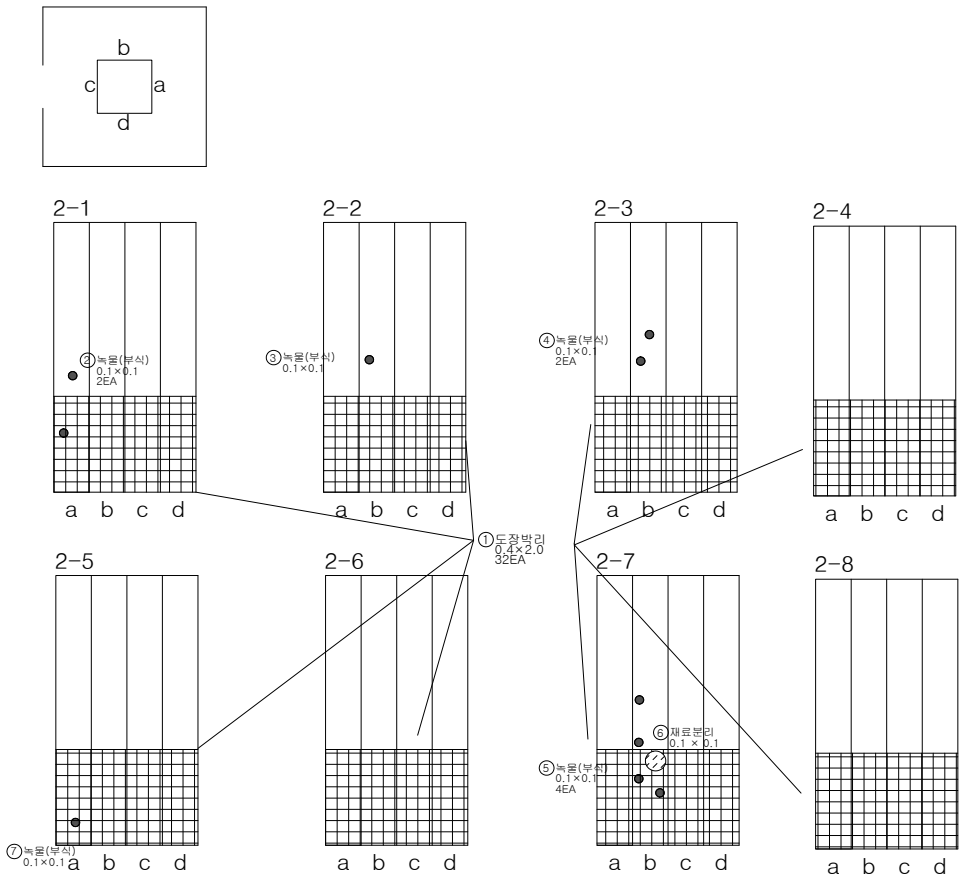
개별부재명 : 기둥	복합부재명 : 배수지2호지	표번호
망도번호 : 008	개별시설물명 : 배수지	1-11

번호	조사항목	조사내용	손상(결함)정도	상태결과
1	녹물	녹물	면적 : 0.10㎡ 개소 : 10개소	b
2	도장박리	도장박리	면적 : 25.60㎡ 개소 :32개소	b
3	재료분리	재료분리	면적 : 0.01㎡ 개소 :1개소	b
4				
5				
6				
7				
8				
9				
10				
특이사항	* 시설물의 안전 및 유지관리 실시 세부지침(상수도편) 상태평가항목에 대한 평가를 실시함.			
조사일자	2022. 11	조사자	이경재 외 21명

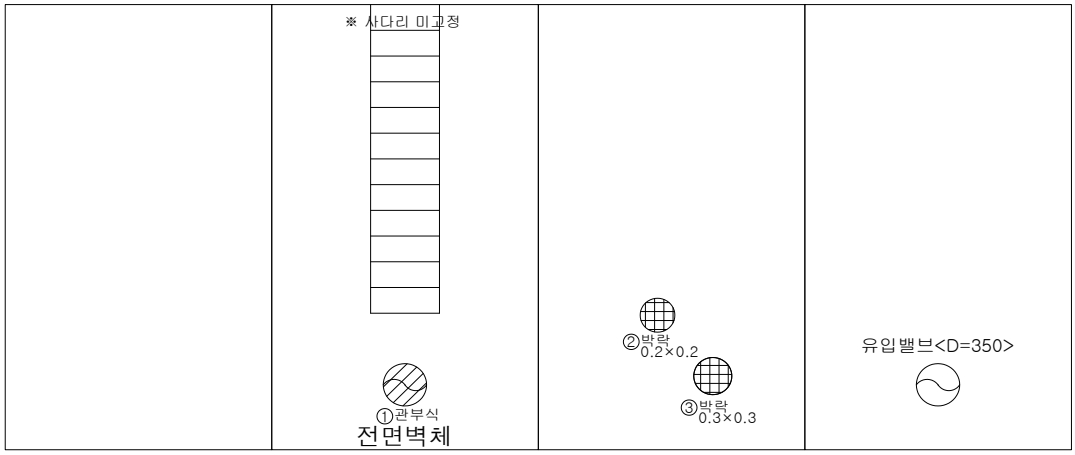
개별부재명 : 벽체	복합부재명 : 유입밸브실2호지	표번호
망도번호 : 010	개별시설물명 : 배수지	1-14

번호	조사항목	조사내용	손상(결함)정도	상태결과
1	박락	박락	면적 : 0.13㎡ 개소 : 2개소	b
2				
3				
4				
5				
6				
7				
8				
9				
10				
특이사항	* 시설물의 안전 및 유지관리 실시 세부지침(상수도편) 상태평가항목에 대한 평가를 실시함.			
조사일자	2022. 11	조사자	이경재 외 21명

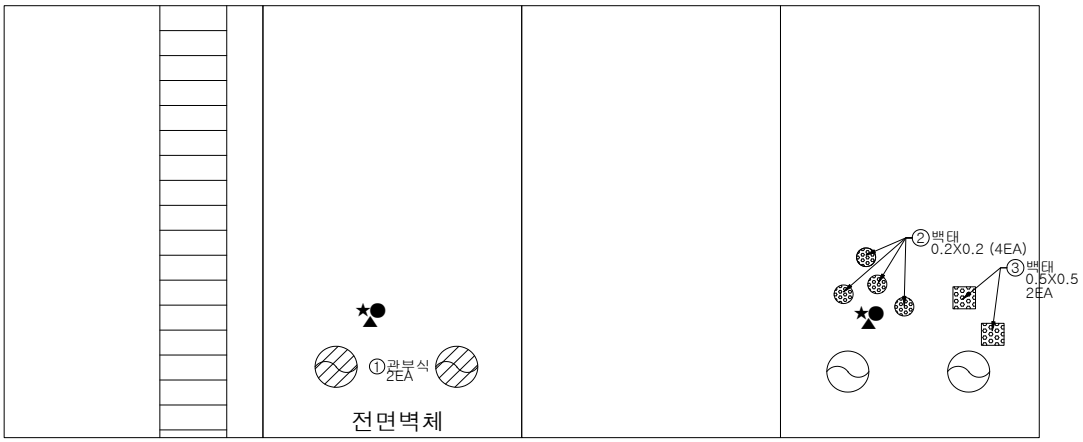
개별부재명 : 벽체	복합부재명 : 통합유출밸브실	표번호
망도번호 : 011	개별시설물명 : 배수지	1-17

번호	조사항목	조사내용	손상(결함)정도	상태결과
1	백태	백태	면적 : 0.66㎡ 개소 : 6개소	b
2				
3				
4				
5				
6				
7				
8				
9				
10				
특이사항	* 시설물의 안전 및 유지관리 실시 세부지침(상수도편) 상태평가항목에 대한 평가를 실시함.			
조사일자	2022. 11	조사자	이경재 외 21명

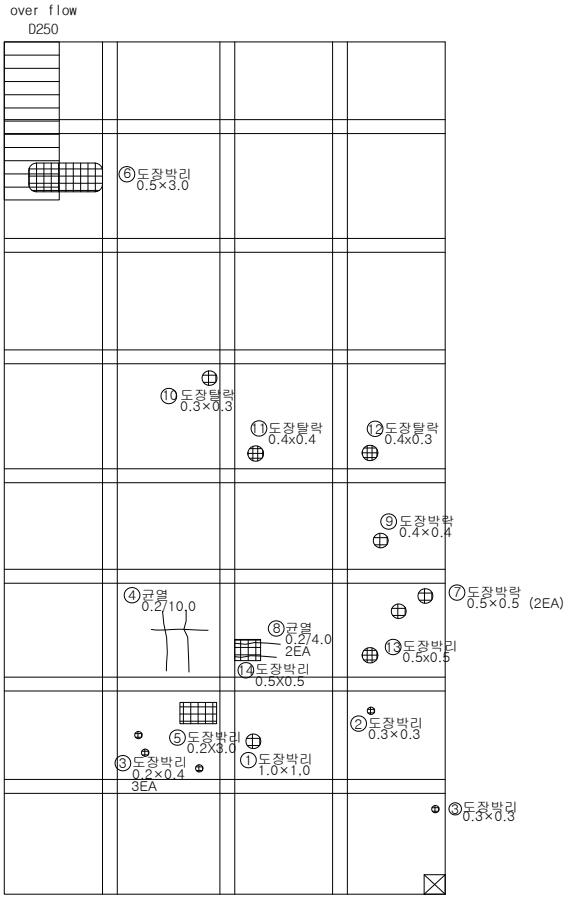
개별부재명 : 상부슬래브(보)	복합부재명 : 배수지#1	표번호
망도번호 : 001	개별시설물명 : 배수지	1-01

번호	조사항목	조사내용	손상(결함)정도	상태결과
1	균열(0.3mm미만)	균열(0.3mm미만)	면적 : 18.00m 개소 : 3개소	a
2				
3				
4				
5				
6				
7				
8				
9				
10				
특이사항	* 시설물의 안전 및 유지관리 실시 세부지침(상수도편) 상태평가항목에 대한 평가를 실시함.			
조사일자	2022. 11	조사자	이경재 외 21명

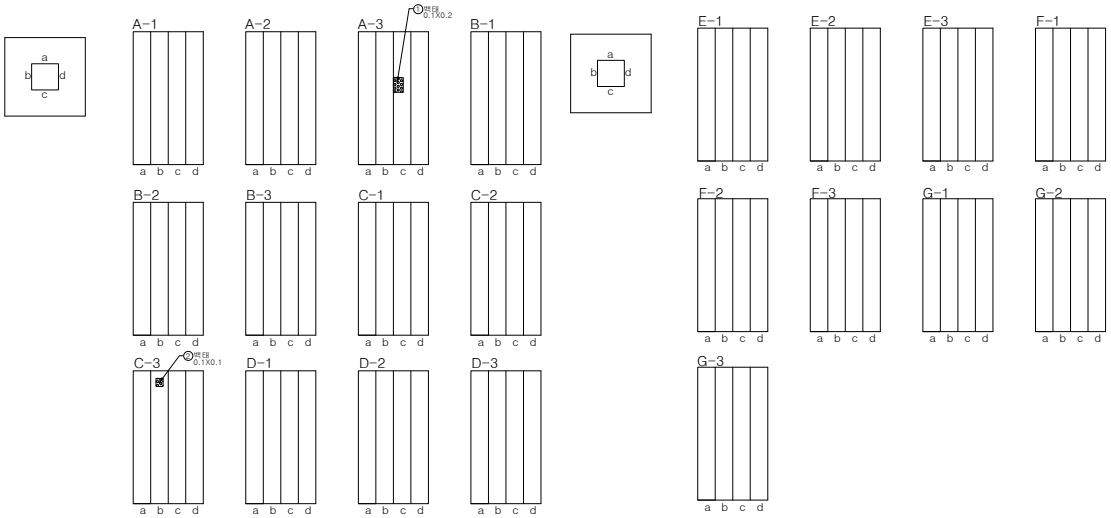
개별부재명 : 기둥	복합부재명 : 배수지#2	표번호
망도번호 : 013,014	개별시설물명 : 배수지	1-10

번호	조사항목	조사내용	손상(결함)정도	상태결과
1	백태	백태	면적 : 0.03㎡ 개소 : 2개소	b
2				
3				
4				
5				
6				
7				
8				
9				
10				
특이사항	* 시설물의 안전 및 유지관리 실시 세부지침(상수도편) 상태평가항목에 대한 평가를 실시함.			
조사일자	2022. 11	조사자	이경재 외 21명

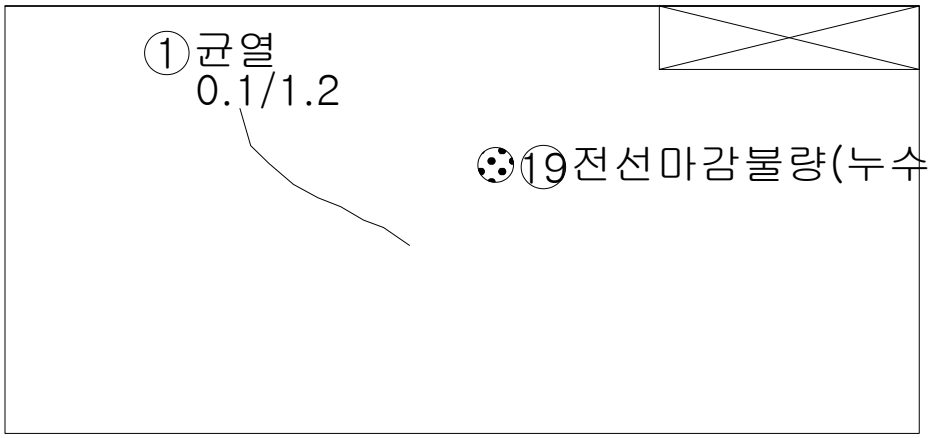
개별부재명 : 상부슬래브	복합부재명 : 유입배관실	표번호
망도번호 : 015	개별시설물명 : 배수지	1-11

번호	조사항목	조사내용	손상(결함)정도	상태결과
1	균열(0.3mm미만)	균열(0.3mm미만)	면적 : 1.20m 개소 : 1개소	a
2	전선마감불량,누수	전선마감불량,누수	면적 : 0.04㎡ 개소 :1개소	b
3				
4				
5				
6				
7				
8				
9				
10				
특이사항	* 시설물의 안전 및 유지관리 실시 세부지침(상수도편) 상태평가항목에 대한 평가를 실시함.			
조사일자	2022. 11	조사자	이경재 외 21명

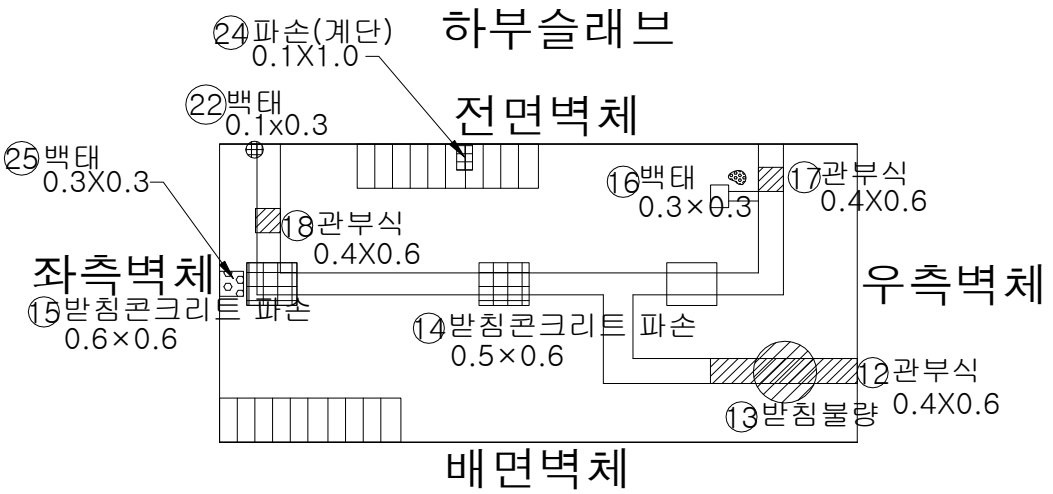
개별부재명 : 하부슬래브	복합부재명 : 유입배관실	표번호
망도번호 : 015	개별시설물명 : 배수지	1-12

번호	조사항목	조사내용	손상(결함)정도	상태결과
1	파손	파손	면적 : 0.10㎡ 개소 : 1개소	b
2	백태	백태	면적 : 0.21㎡ 개소 : 3개소	b
3				
4				
5				
6				
7				
8				
9				
10				
특이사항	* 시설물의 안전 및 유지관리 실시 세부지침(상수도편) 상태평가항목에 대한 평가를 실시함.			
조사일자	2022. 11	조사자	이경재 외 21명

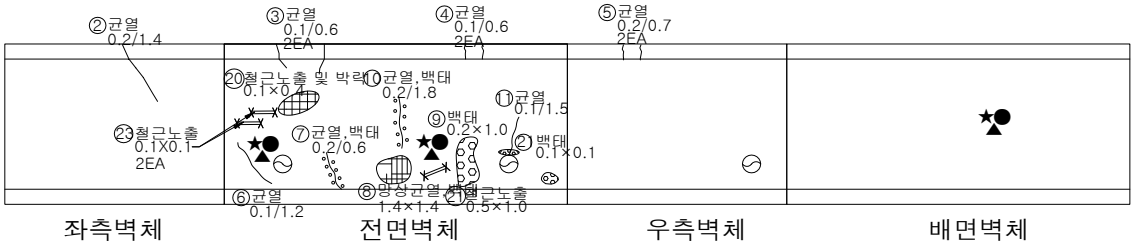
개별부재명 : 벽체	복합부재명 : 유입배관실	표번호
망도번호 : 015	개별시설물명 : 배수지	1-13

번호	조사항목	조사내용	손상(결함)정도	상태결과
1	균열(0.3mm미만)	균열(0.3mm미만)	면적 : 7.90m 개소 : 9개소	a
2	철근노출	철근노출	면적 : 0.02㎡ 개소 : 2개소	b
3	철근노출,박락	철근노출,박락	면적 : 0.04㎡ 개소 : 1개소	b
4	백태	백태	면적 : 0.21㎡ 개소 : 2개소	b
5	망상균열	망상균열	면적 : 1.96㎡ 개소 : 1개소	b
6	탄산화깊이측정시험	-	-	a
7				
8				
9				
10				
특이사항	* 시설물의 안전 및 유지관리 실시 세부지침(상수도편) 상태평가항목에 대한 평가를 실시함.			
조사일자	2022. 11	조사자	이경재 외 21명

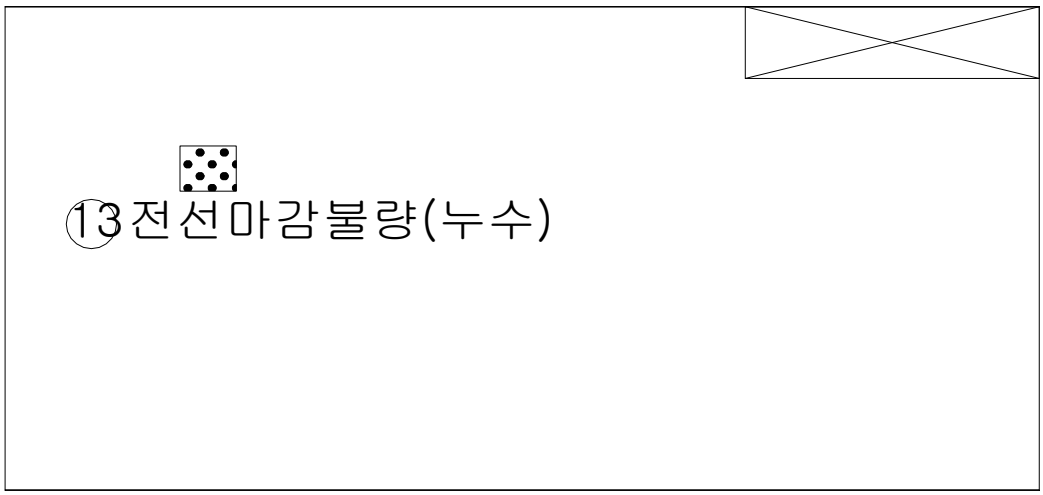
개별부재명 : 상부슬래브	복합부재명 : 유출배관실	표번호
망도번호 : 016	개별시설물명 : 배수지	1-14

번호	조사항목	조사내용	손상(결함)정도	상태결과
1	전선마감불량,누수	전선마감불량,누수	면적 : 1.00개소 개소 :1개소	b
2				
3				
4				
5				
6				
7				
8				
9				
10				
특이사항	* 시설물의 안전 및 유지관리 실시 세부지침(상수도편) 상태평가항목에 대한 평가를 실시함.			
조사일자	2022. 11	조사자	이경재 외 21명

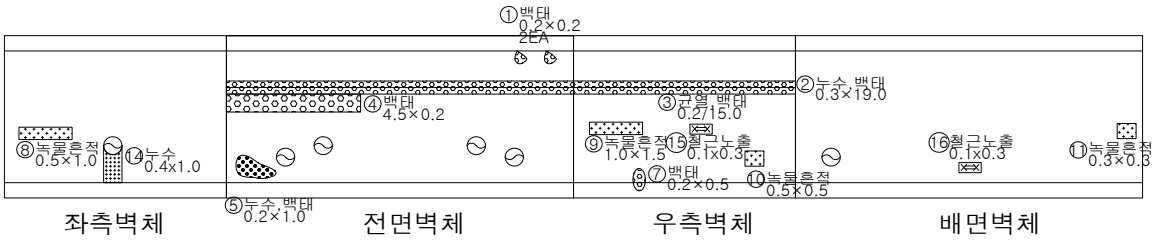
개별부재명 : 벽체	복합부재명 : 유출배관실	표번호
망도번호 : 016	개별시설물명 : 배수지	1-16

번호	조사항목	조사내용	손상(결함)정도	상태결과
1	녹물흔적	녹물흔적	면적 : 2.34㎡ 개소 : 4개소	b
2	누수,백태	누수,백태	면적 : 5.90㎡ 개소 : 2개소	b
3	균열(0.3mm미만)	균열(0.3mm미만)	면적 : 15.00m 개소 : 1개소	b
4	철근노출	철근노출	면적 : 0.06㎡ 개소 : 2개소	b
5				
6				
7				
8				
9				
10				
특이사항	* 시설물의 안전 및 유지관리 실시 세부지침(상수도편) 상태평가항목에 대한 평가를 실시함.			
조사일자	2022. 11	조사자	이경재 외 21명

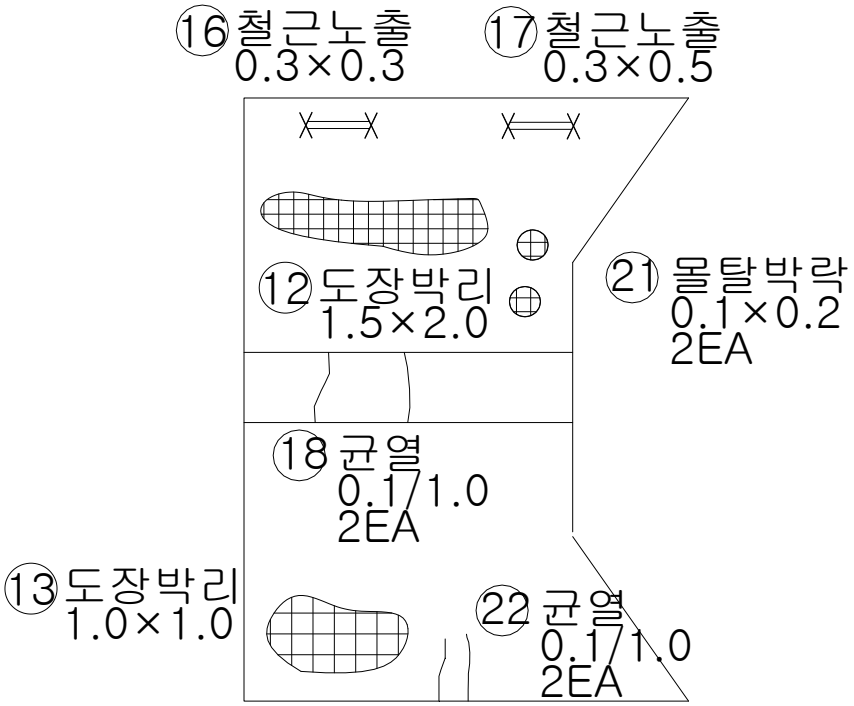
개별부재명 : 상부슬래브	복합부재명 : 배관검수실 내부	표번호
망도번호 : 017	개별시설물명 : 배수지	1-17

번호	조사항목	조사내용	손상(결함)정도	상태결과
1	균열(0.3mm미만)	균열(0.3mm미만)	면적 : 4.00m 개소 : 4개소	a
2	철근노출	철근노출	면적 : 0.24㎡ 개소 : 2개소	c
3	도장박리	도장박리	면적 : 4.00㎡ 개소 : 2개소	b
4	몰탈박락	몰탈박락	면적 : 0.04㎡ 개소 : 2개소	b
5				
6				
7				
8				
9				
10				
특이사항	* 시설물의 안전 및 유지관리 실시 세부지침(상수도편) 상태평가항목에 대한 평가를 실시함.			
조사일자	2022. 11	조사자	이경재 외 21명

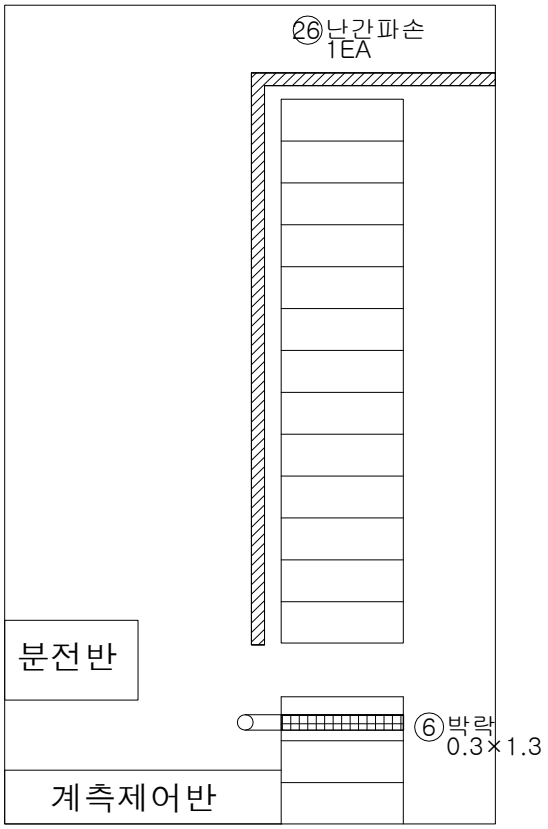
개별부재명 : 하부슬래브	복합부재명 : 배관검수실 내부	표번호
망도번호 : 011	개별시설물명 : 배수지	1-18

번호	조사항목	조사내용	손상(결함)정도	상태결과
1	박락	박락	면적 : 0.39㎡ 개소 : 1개소	b
2				
3				
4				
5				
6				
7				
8				
9				
10				
특이사항	* 시설물의 안전 및 유지관리 실시 세부지침(상수도편) 상태평가항목에 대한 평가를 실시함.			
조사일자	2022. 11	조사자	이경재 외 21명
